# Rapport d'inspection annuelle

Inspection détaillée du pont Jacques-Cartier, section 6  
Version finale

Contrat: 62408

23 juin 2017

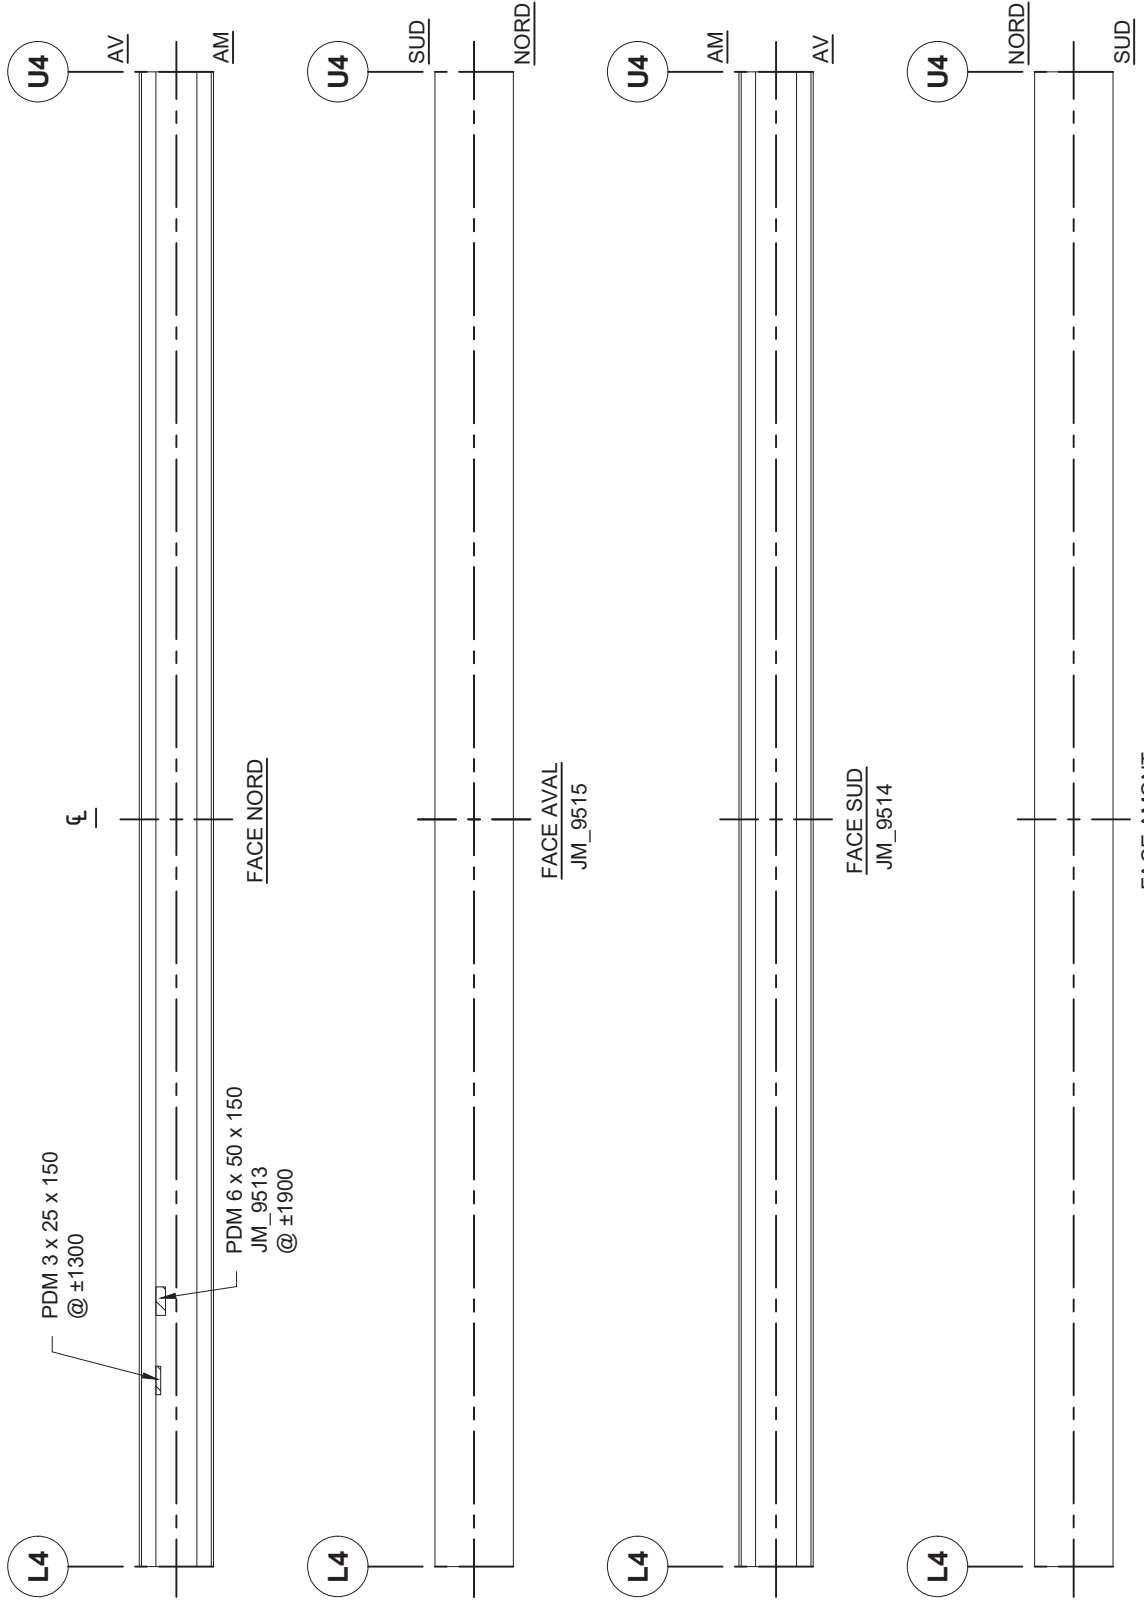
SECTION: 6 TRAVÉE: 20-21 FERME: AMONT MONTANT: L4-U4 TYPE: POUTRE TRIANGULÉE  
 DATE: 2016-07-11 INSPECTION PAR: JM XXXXXXXXXX N.A.É.

COTES		A	B	C	D	CEC	COMMENTAIRES	PHOTOS	ACTIVITÉ
MATÉRIAUX	98	0	1	1	1	4	PERTES DE MATÉRIAUX IMPORTANTES ET TRÈS IMPORTANTES. ÉLÉMENT RENFORCÉ. AUCUNE ACTIVITÉ REQUISE.	JM_9513	
PROTECTION CONTRE LA CORROSION	97	1	1	1	1	4	DÉFAUTS DE REVÊTEMENT MOYENS À TRÈS IMPORTANTES. AUCUNE ACTIVITÉ REQUISE.

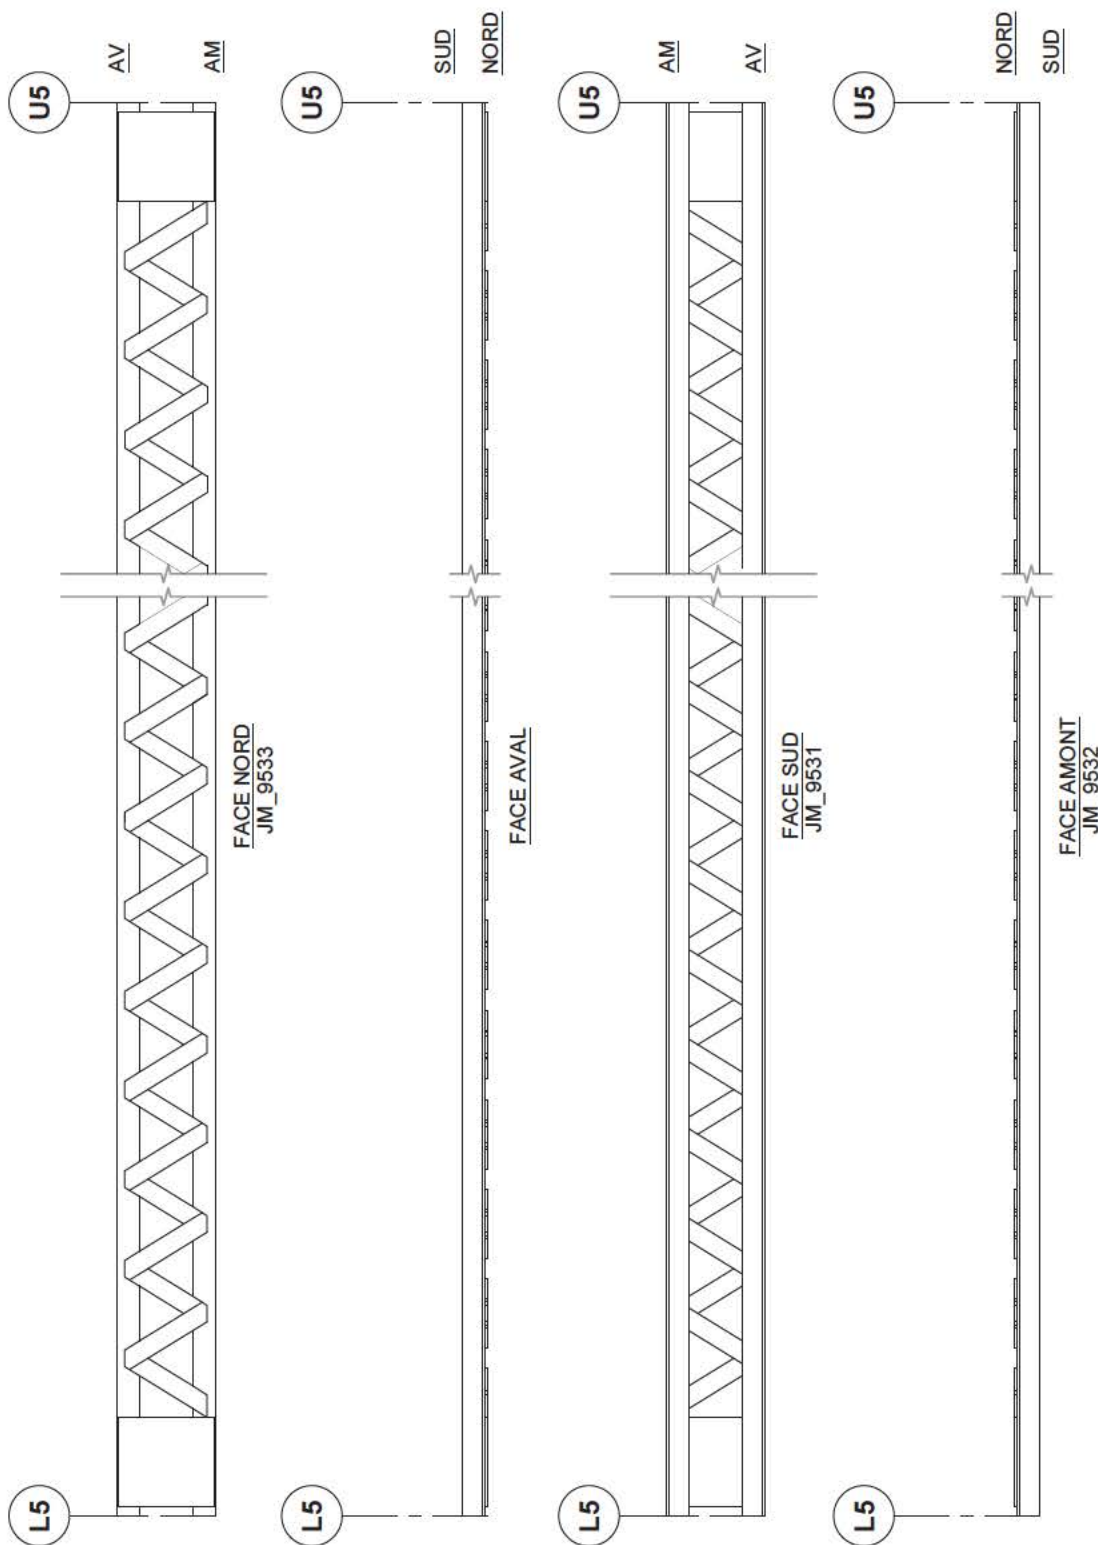
SECTION: 6 TRAVÉE: 20-21 FERME: AMONT MONTANT: L5-U5 TYPE: POUTRE TRIANGULÉE  
 DATE: 2016-07-11 INSPECTION PAR: JM [REDACTED] 1:30

COMMENTAIRES		PHOTOS	ACTIVITÉ
DÉFAUTS DE REVÊTEMENT TRÈS IMPORTANTS.		JM_9530	3065

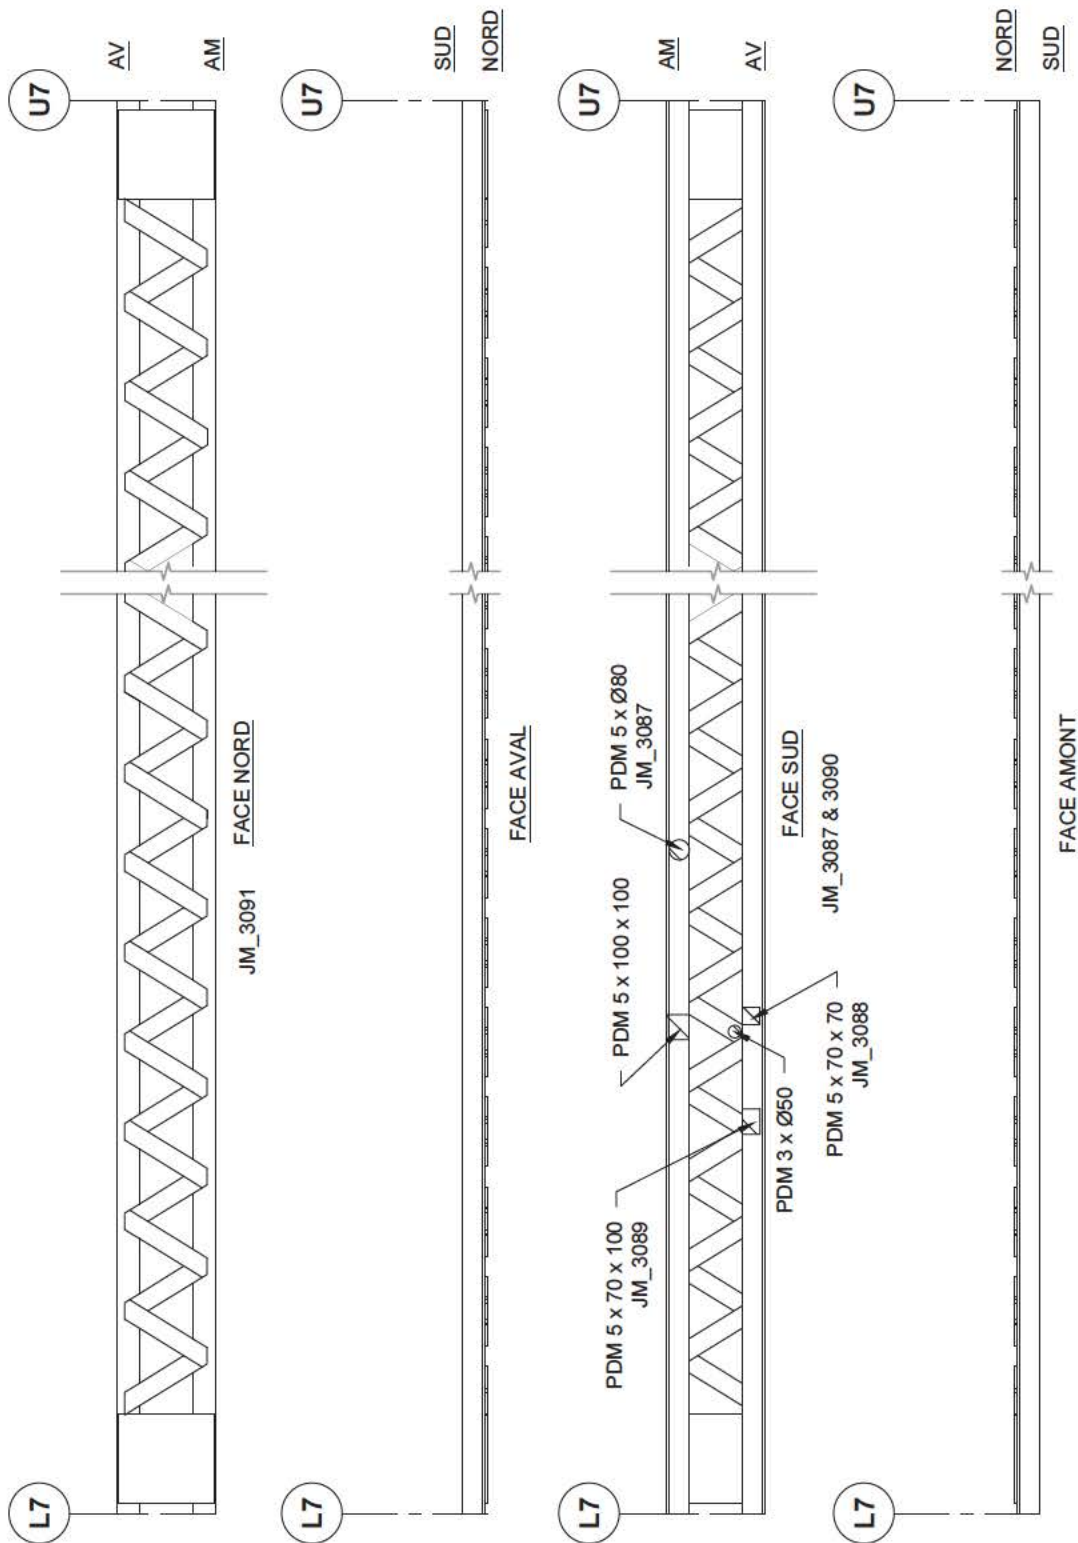
SECTION: 6 TRAVÉE: 20-21 FERME: AMONT MONTANT: L7-U7 TYPE: POUTRE TRIANGULÉE  
 DATE: 2017-04-19 INSPECTION PAR: JM XXXXXXXXXX 1:30

COTES	A	B	C	D	CEC	COMMENTAIRES	PHOTOS	ACTIVITÉ
MATÉRIAUX	99	0	0	1	3	PERTES DE MATÉRIAUX TRÈS IMPORTANTES. RÉDUCTION DE LA CAPACITÉ D'ENVIRON 15%.	JM_3088 & 3091	3221
PROTECTION CONTRE LA CORROSION	99	0	0	1	4	DÉFAUTS DE REVÊTEMENT TRÈS IMPORTANTS.	JM_3090	3065

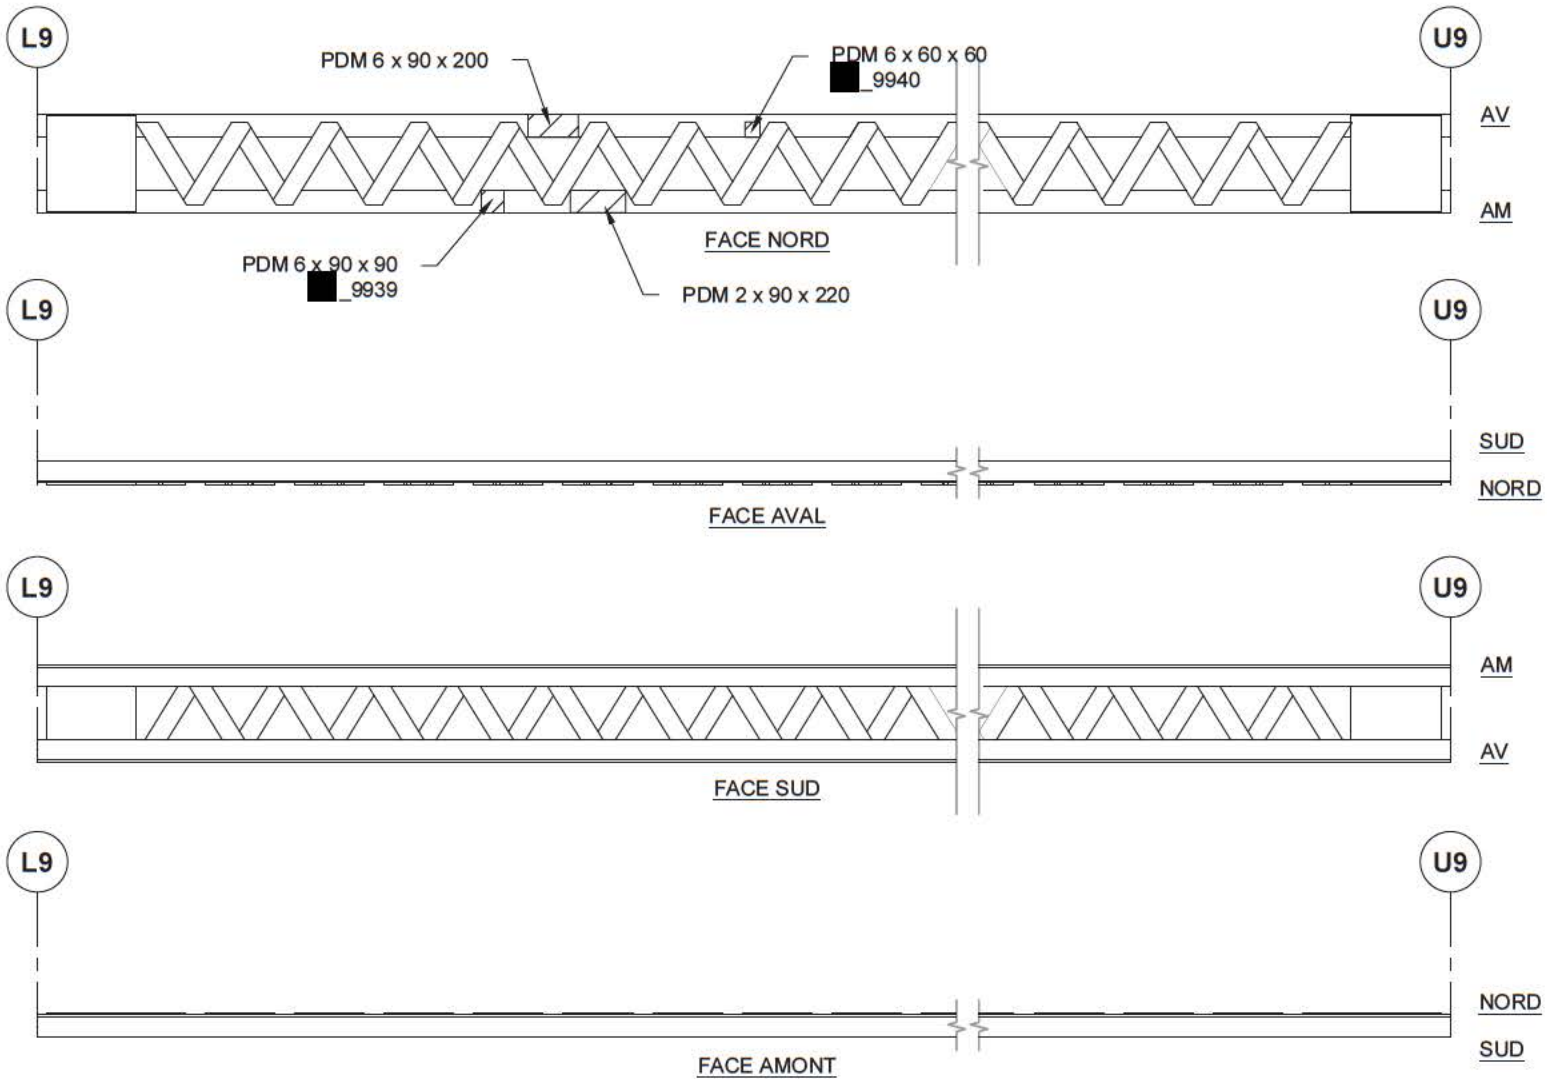
SECTION: 6 TRAVÉE: 20-21 FERME: AMONT MONTANT : L9-U9 TYPE: POUTRE TRIANGULÉE  
DATE: 2016-10-14 INSPECTION PAR: JM

COTES	A	B	C	D	CEC	COMMENTAIRES	PHOTOS	ACTIVITÉ
MATÉRIAUX	96	1	2	1	2	PERTES DE MATÉRIAUX MOYENNES À TRÈS IMPORTANTES. RÉDUCTION DE LA CAPACITÉ D'ENVIRON 25%.	9938 @ 9940	3221
PROTECTION CONTRE LA CORROSION	97	1	1	1	4	DÉFAUTS DE REVÊTEMENT MOYENS À TRÈS IMPORTANTS.		3065

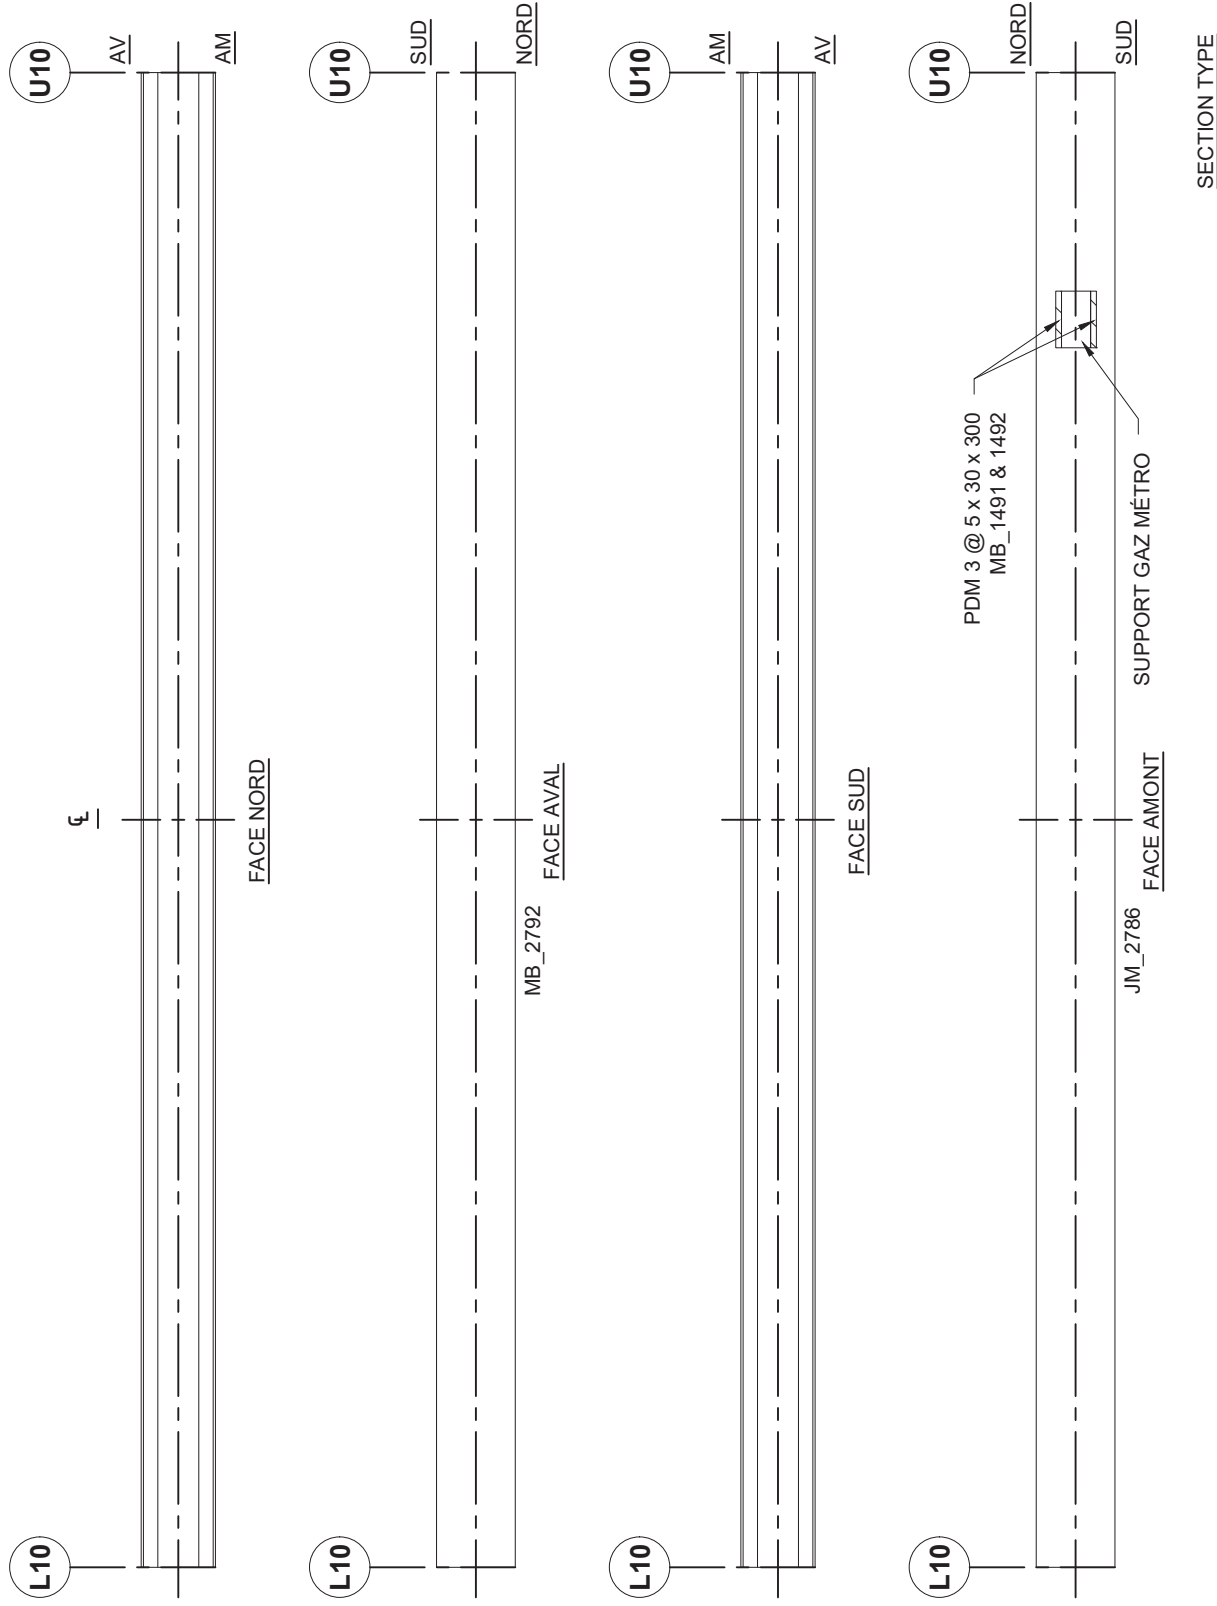
COTES	A	B	C	D	CEC	COMMENTAIRES	PHOTOS	ACTIVITÉ
MATÉRIAUX	98	1	1	0	4	ÉLÉMENT RENFORCÉ.	JM_1967	3065
PROTECTION CONTRE LA CORROSION	99	0	0	1	4	DÉFAUT DE REVÊTEMENT TRÈS IMPORTANT.

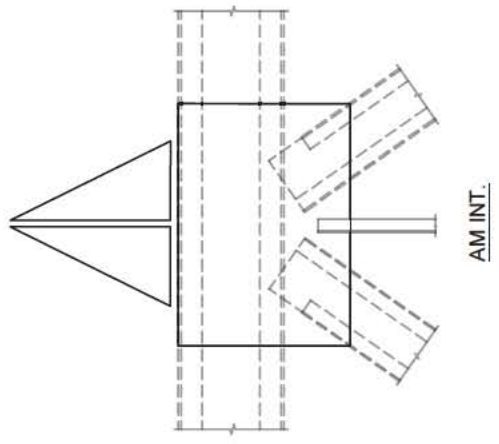
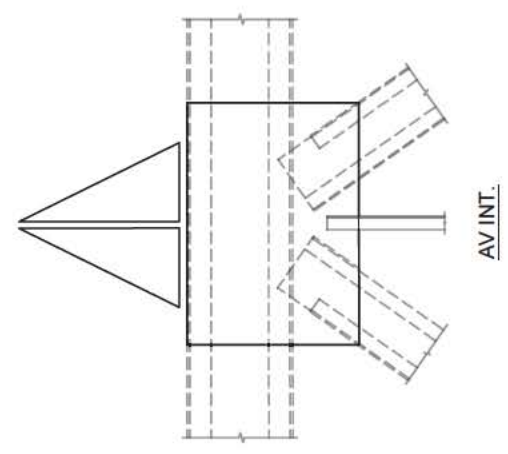
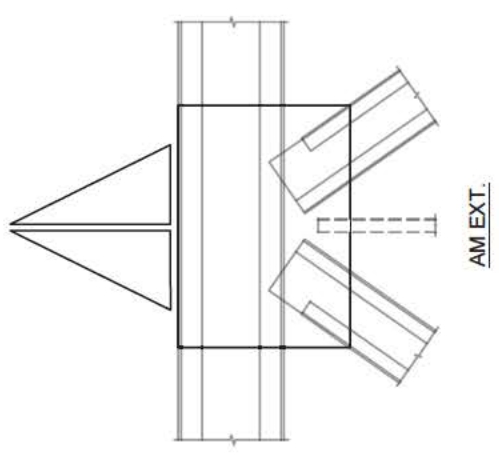
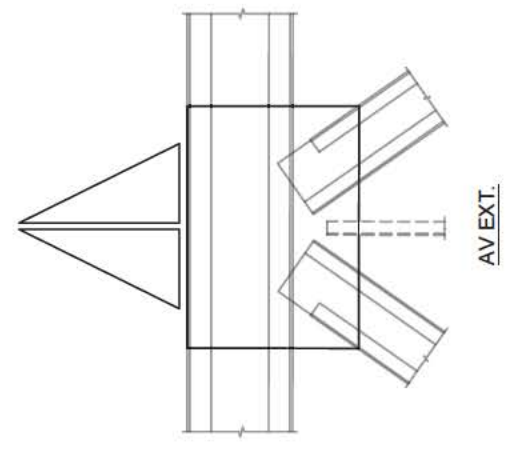
COTES		A	B	C	D	CEC	COMMENTAIRES	PHOTOS	ACTIVITÉ
MATÉRIAUX	100	0	0	0	0	4			
PROTECTION CONTRE LA CORROSION	80	5	10	5	3		DÉFAUT DÉFAUTS DE REVÊTEMENT MOYENS À TRÈS IMPORTANTS.	EM_9440	3065

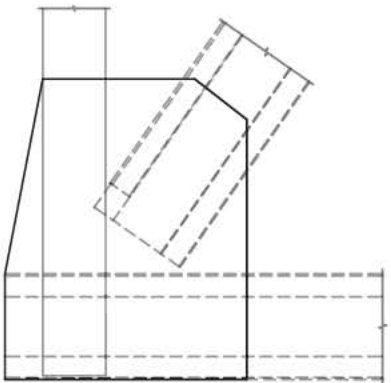
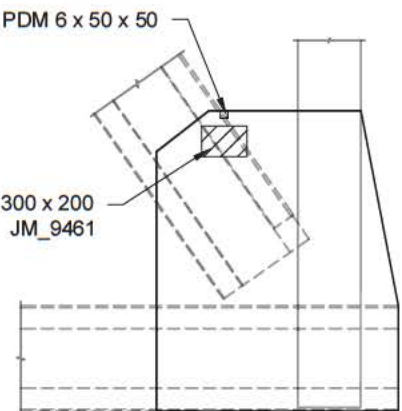
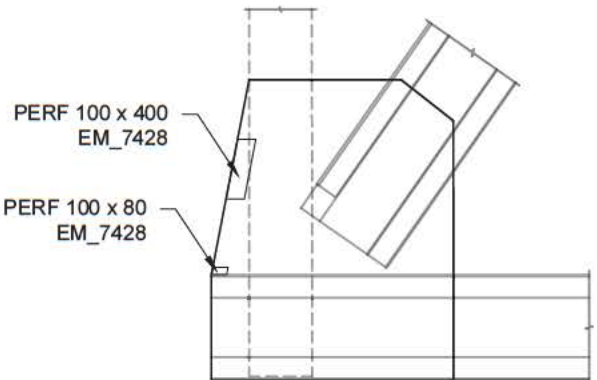
SECTION: 6 TRAVÉE: 20-21 FERME: AMONT NOEUD: L0  
DATE: 2016-07-11 INSPECTION PAR: JM

COTES	A	B	C	D	CEC	COMMENTAIRES	PHOTOS	ACTIVITÉ
MATÉRIAUX	97	0	1	2	4	PERTE DE MATÉRIAUX IMPORTANTE ET TRÈS IMPORTANTE. PERFORATIONS MULTIPLES. ÉLÉMENT RENFORCÉ. AUCUNE ACTIVITÉ REQUISE.	EM_7428, JM_9459 & 9461	
PROTECTION CONTRE LA CORROSION	100	0	0	0	4

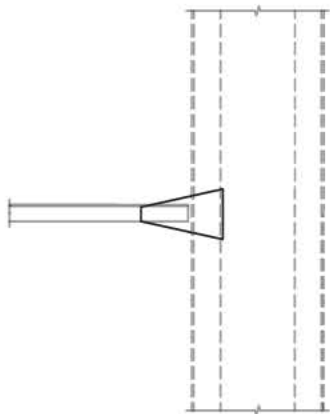
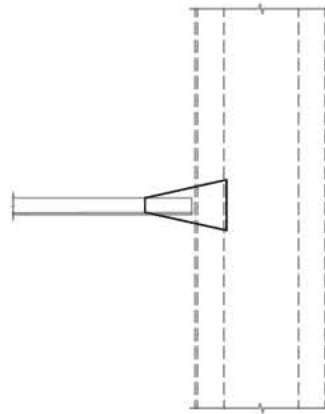
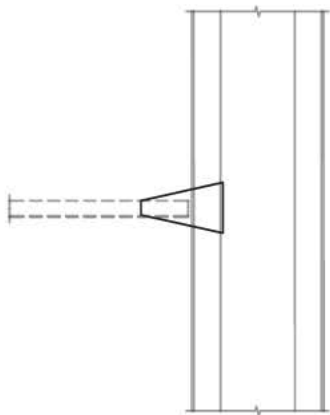
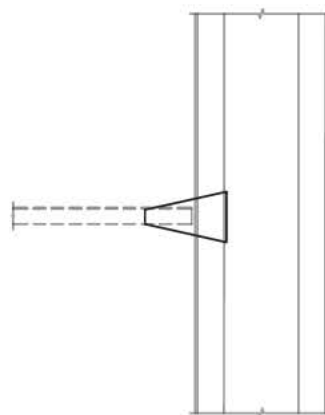
SECTION: 6	TRAVÉE: 20-21	FERME: AMONT	NOEUD: L1	TYPE: GOUSSET
DATE: 2016-07-11	INSPECTION PAR: JM	[REDACTED] 1:40

COTES	A	B	C	D	CEC	COMMENTAIRES	PHOTOS	ACTIVITÉ
MATÉRIAUX	95	5	0	0	4			
PROTECTION CONTRE LA CORROSION	97	1	1	1	4	DÉFAUTS DE REVÊTEMENT MOYENS À TRÈS IMPORTANTS.		3065

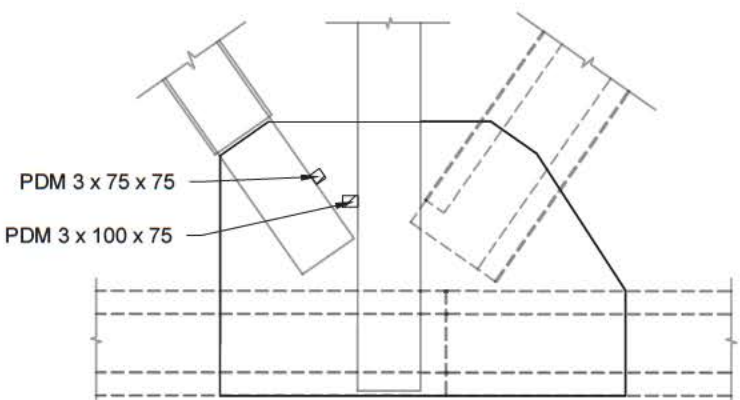
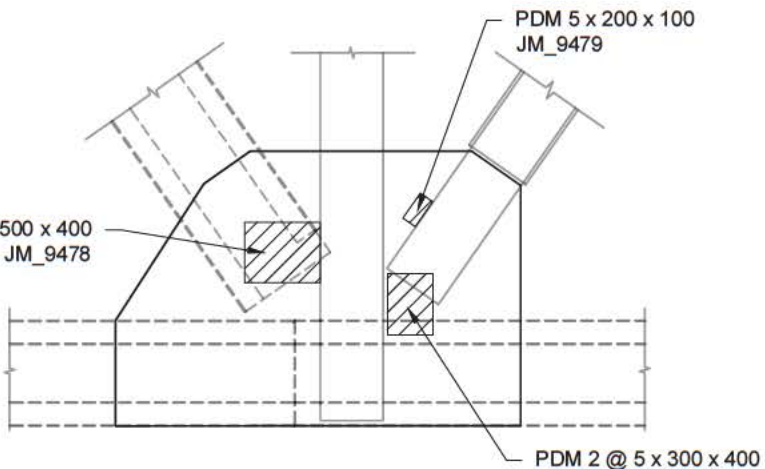
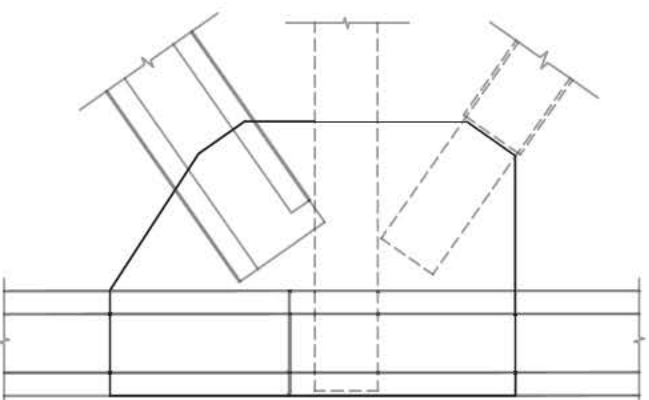
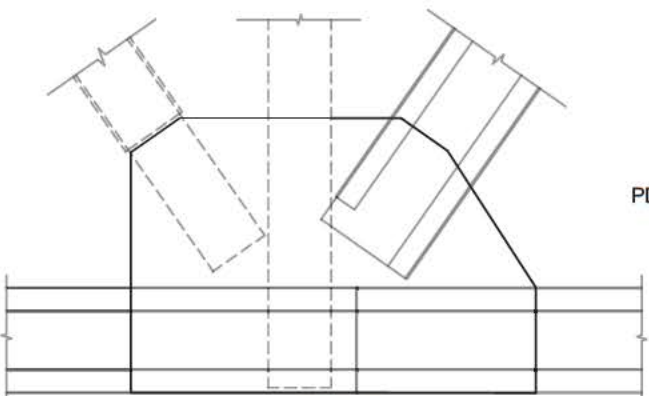
FERME: AMONT  
NOEUD: L2

COTES	A	B	C	D	CEC	COMMENTAIRES	PHOTOS	ACTIVITÉ
MATÉRIAUX	97	1	1	1	4	PERTES DE MATÉRIAUX MOYENNES À TRÈS IMPORTANTES. AUCUNE ACTIVITÉ REQUISE.	JM_9478	
PROTECTION CONTRE LA CORROSION	96	2	1	1	4	DÉFAUTS DE REVÊTEMENT MOYENS À TRÈS IMPORTANTS.		3065

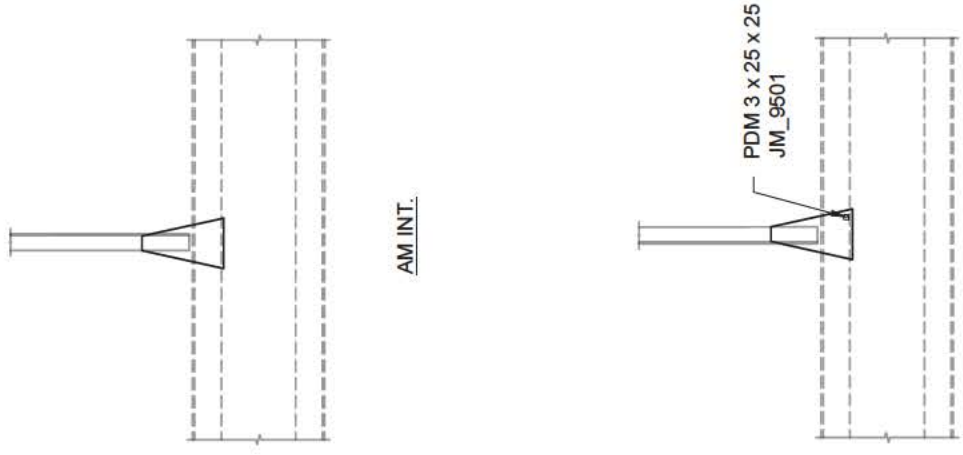
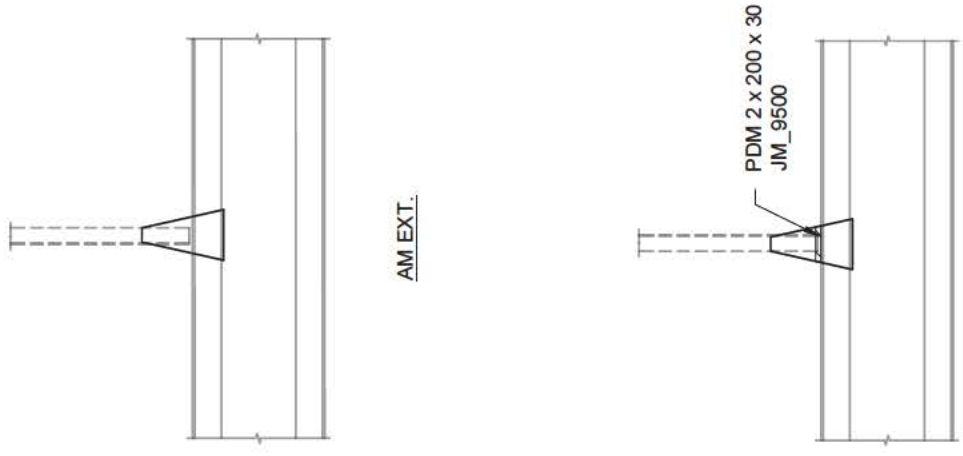
SECTION: 6    TRAVÉE: 20-21    FERME: AMONT    NOEUD: L3    TYPE: GOUSSET  
 DATE: 2016-07-11    INSPECTION PAR: JM    [REDACTED] 1:40

COTES	A	B	C	D	CEC	COMMENTAIRES	PHOTOS	ACTIVITÉ
	95	3	2	0	4			
	99	1	0	0	4

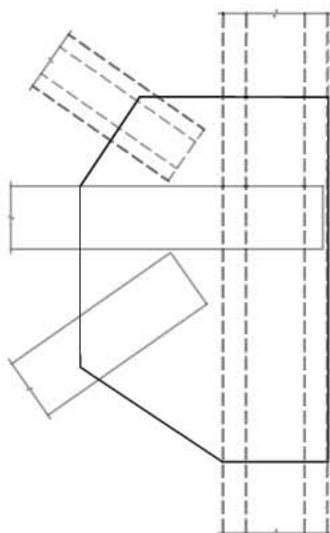
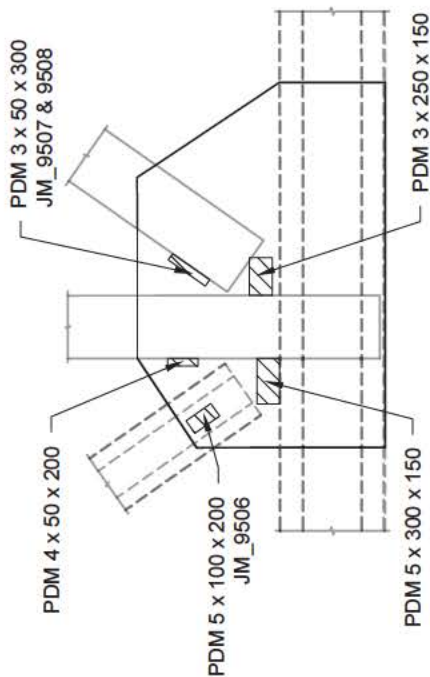
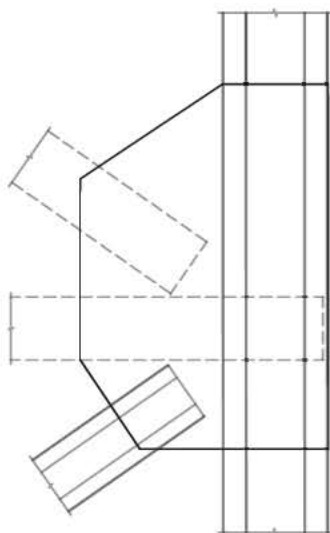
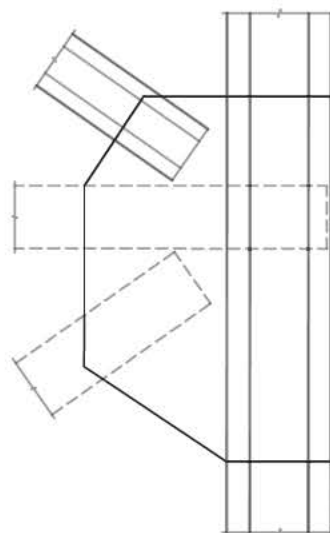
SECTION: 6	TRAVÉE: 20-21	FERME: AMONT	NOEUD: L4	TYPE: GOUSSET
DATE: 2016-07-11	INSPECTION PAR: JM			[REDACTED] 1:50

COTES	A	B	C	D	CEC	COMMENTAIRES	PHOTOS	ACTIVITÉ
MATÉRIAUX	94	2	2	2	4	PERTES DE MATÉRIAUX MOYENNES À TRÈS IMPORTANTES. ÉLÉMENT RENFORCÉ. AUCUNE ACTIVITÉ REQUISE.	JM_9506	
PROTECTION CONTRE LA CORROSION	94	2	2	2	4	DÉFAUTS DE REVÊTEMENT MOYENS À TRÈS IMPORTANTS.		3065

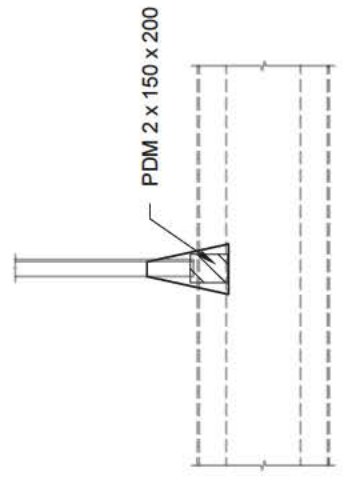
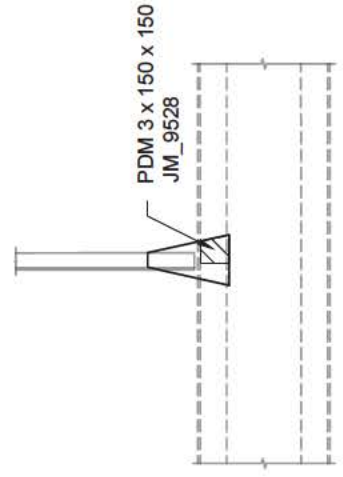
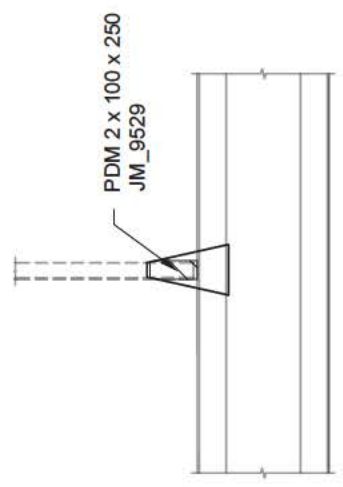
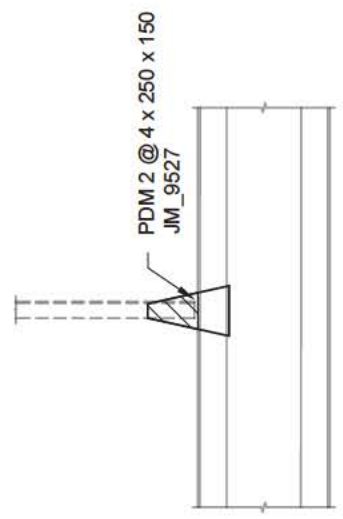
SECTION: 6 TRAVÉE: 20-21 FERME: AMONT NOEUD: L5 TYPE: GOUSSET  
DATE: 2016-07-11 INSPECTION PAR: JM [REDACTED] 1:40

COTES	A	B	C	D	CEC	COMMENTAIRES	PHOTOS	ACTIVITÉ
MATÉRIAUX	65	15	20	0	3	PERTES DE MATÉRIAUX MOYENNES ET IMPORTANTES. RÉDUCTION DE LA CAPACITÉ D'ENVIRON 15%.	JM_9527 & 9529	3201
PROTECTION CONTRE LA CORROSION	99	1	0	0	4

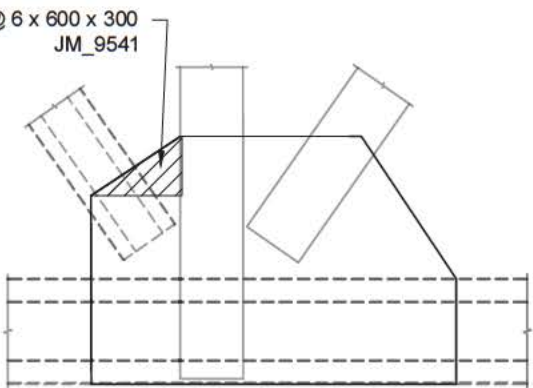
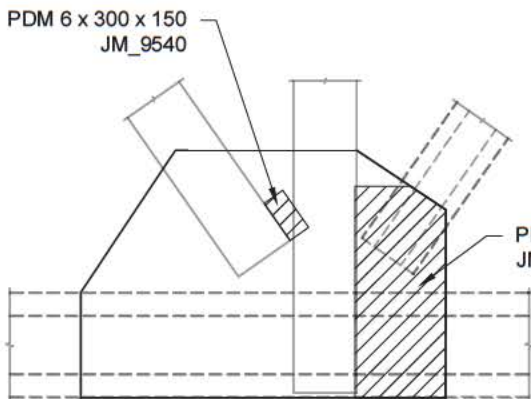
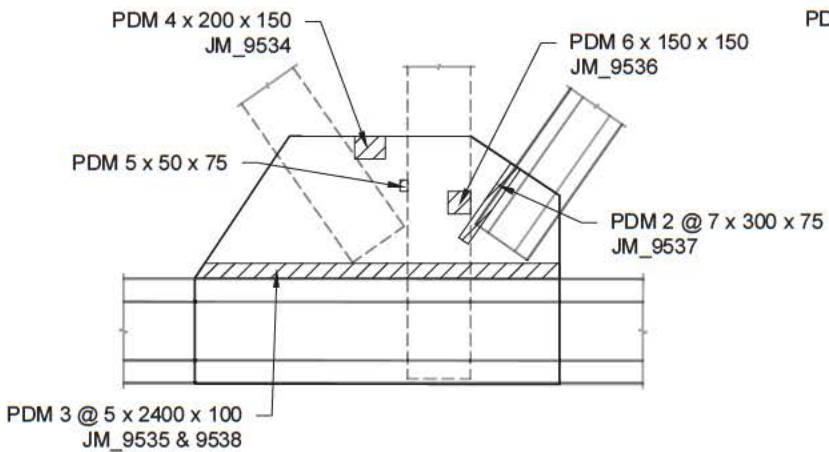
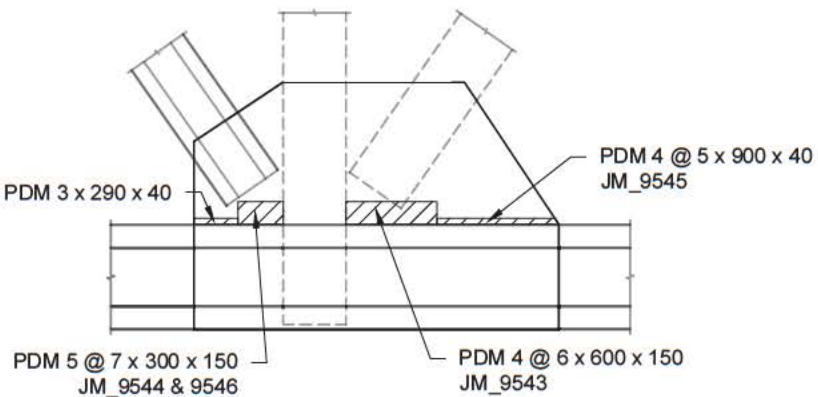
COTES	A	B	C	D	CEC	COMMENTAIRES	PHOTOS	ACTIVITÉ
MATÉRIAUX	82	7	7	4	2	PERTES DE MATÉRIAUX MOYENNES À TRÈS IMPORTANTES. RÉDUCTION DE LA CAPACITÉ D'ENVIRON 25%.	JM_9543 & 9546	3201
PROTECTION CONTRE LA CORROSION	98	1	1	0	4

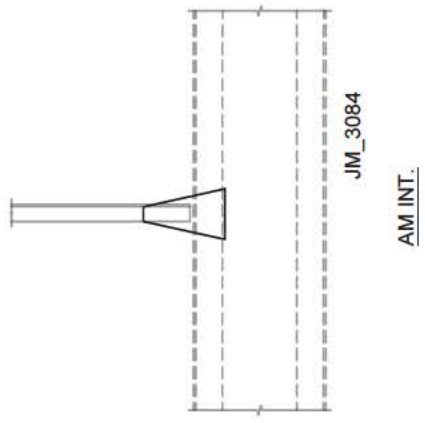
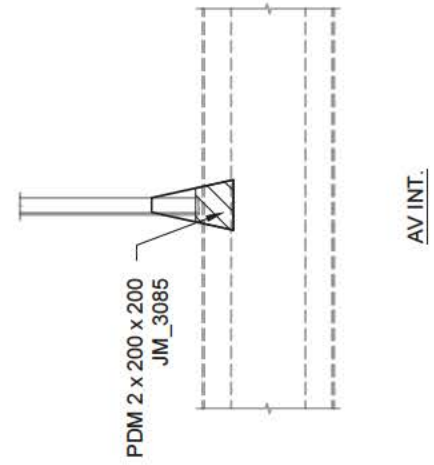
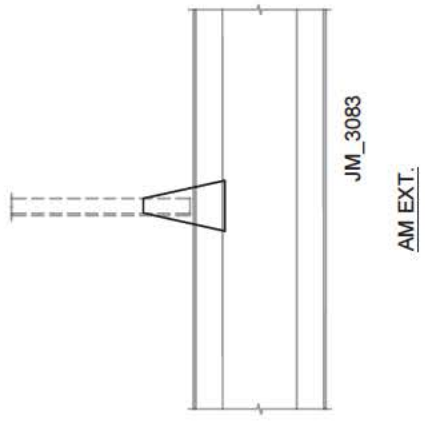
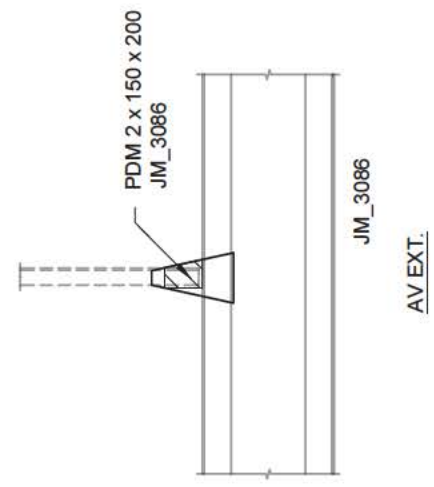
SECTION: 6    TRAVÉE: 20-21    FERME: AMONT    NOEUD: L7    TYPE: GOUSSET  
DATE: 2017-04-19    INSPECTION PAR: JM & MB                         1:40

COTES	A	B	C	D	CEC	COMMENTAIRES	PHOTOS	ACTIVITÉ
MATÉRIAUX	85	0	15	0	3			
PROTECTION CONTRE LA CORROSION	97	1	1	1	3	DÉFAUTS DE REVÊTEMENT MOYENS À TRÈS IMPORTANTS.		3065

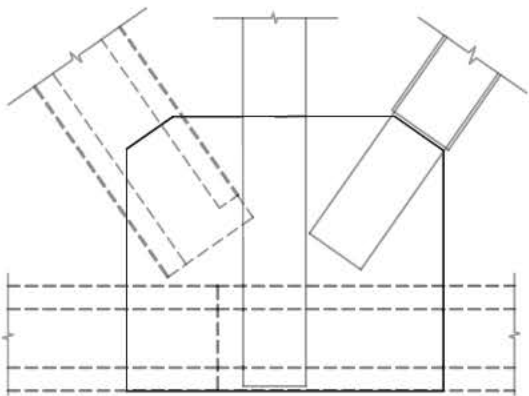
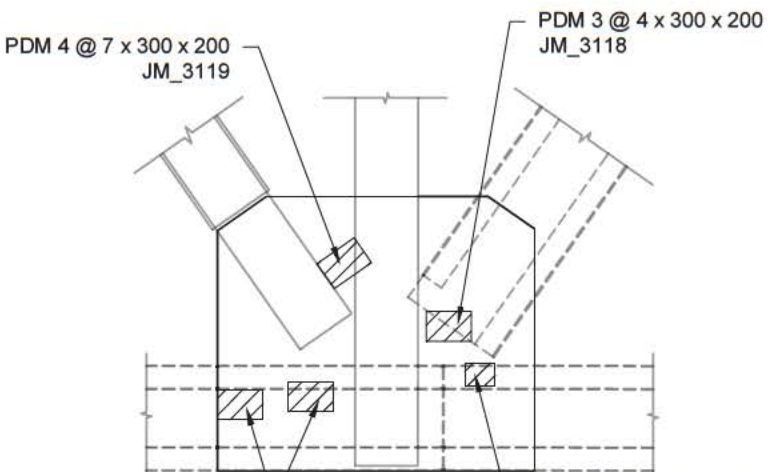
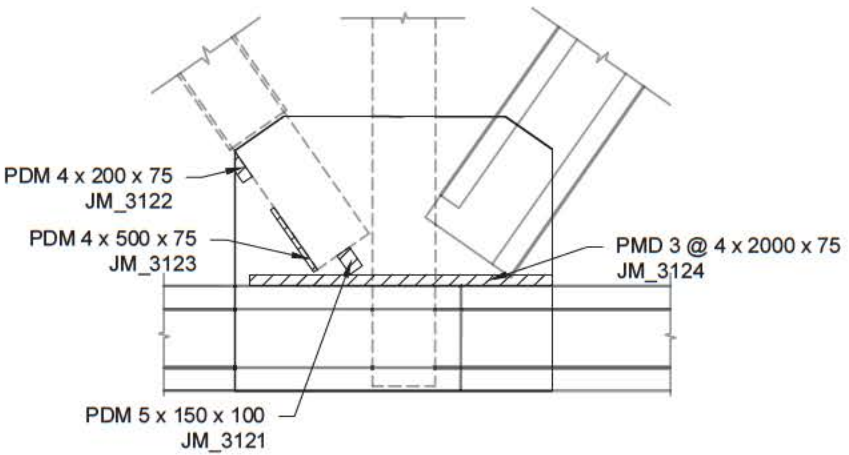
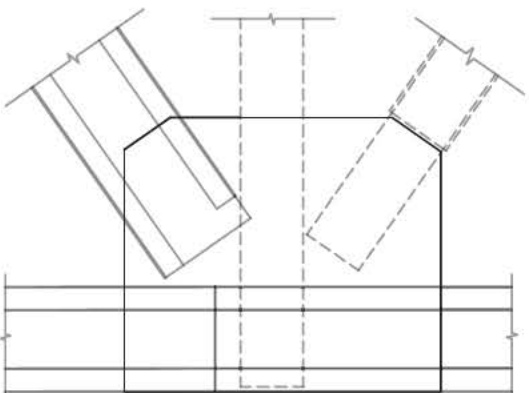
FERME: AMONT  
NOEUD: L8  
TYPE: GOUSSET

COTES	A	B	C	D	CEC	COMMENTAIRES	PHOTOS	ACTIVITÉ
MATÉRIAUX	96	1	2	1	3	PERTES DE MATÉRIAUX MOYENNES À TRÈS IMPORTANTES. RÉDUCTION DE LA CAPACITÉ D'ENVIRON 15%.	JM_3115 & 3124	3221
PROTECTION CONTRE LA CORROSION	97	1	1	1	3	DÉFAUTS DE REVÊTEMENT MOYENS À TRÈS IMPORTANTS.		3065

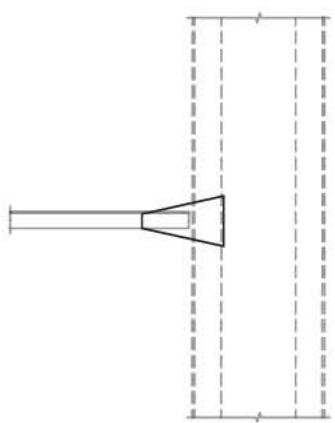
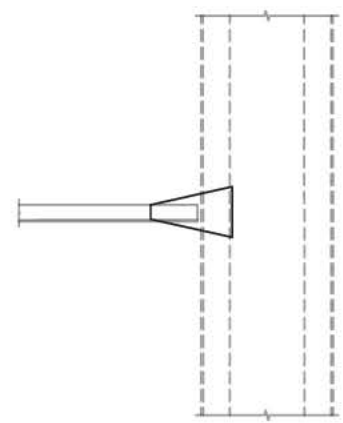
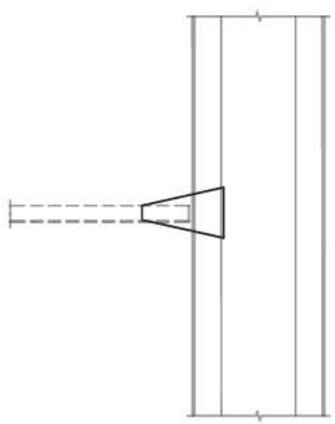
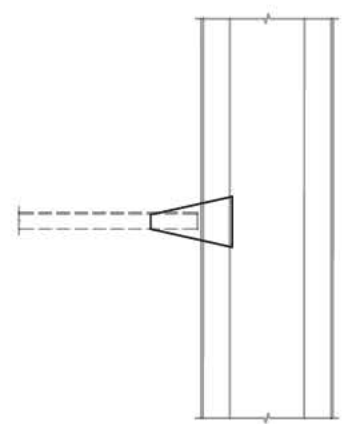
SECTION: 6 TRAVÉE: 20-21 FERME: AMONT NOEUD: L9 TYPE: GOUSSET  
DATE: 2017-04-19 INSPECTION PAR: JM & MB [REDACTED] 1:40

COTES	A	B	C	D	CEC	COMMENTAIRES	PHOTOS	ACTIVITÉ
MATÉRIAUX	100	0	0	0	4	ÉLÉMENT REMPLACÉ.		
PROTECTION CONTRE LA CORROSION	100	0	0	0	4

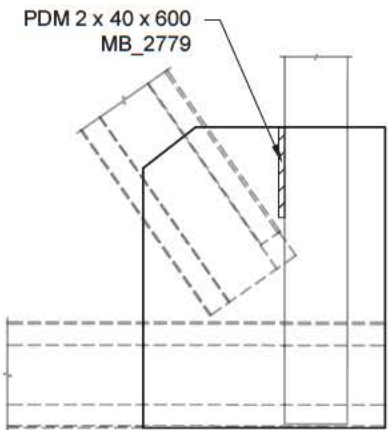
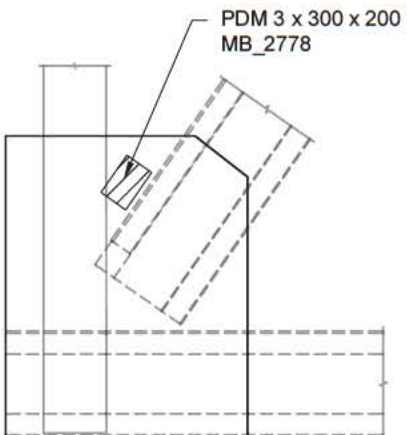
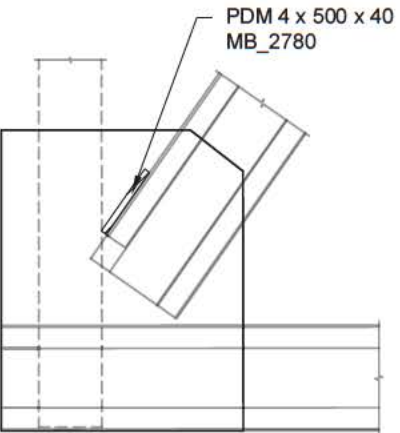
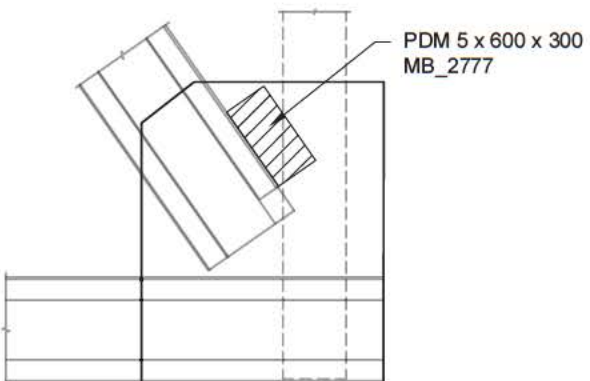
COTES	A	B	C	D	CEC	COMMENTAIRES	PHOTOS	ACTIVITÉ
MATÉRIAUX	94	2	2	2	4	PERTES DE MATÉRIAUX MOYENNES À TRÈS IMPORTANTES. ÉLÉMENT RENFORCÉ. AUCUNE ACTIVITÉ REQUISE.	MB_2777 & 2778	
PROTECTION CONTRE LA CORROSION	100	0	0	0	4

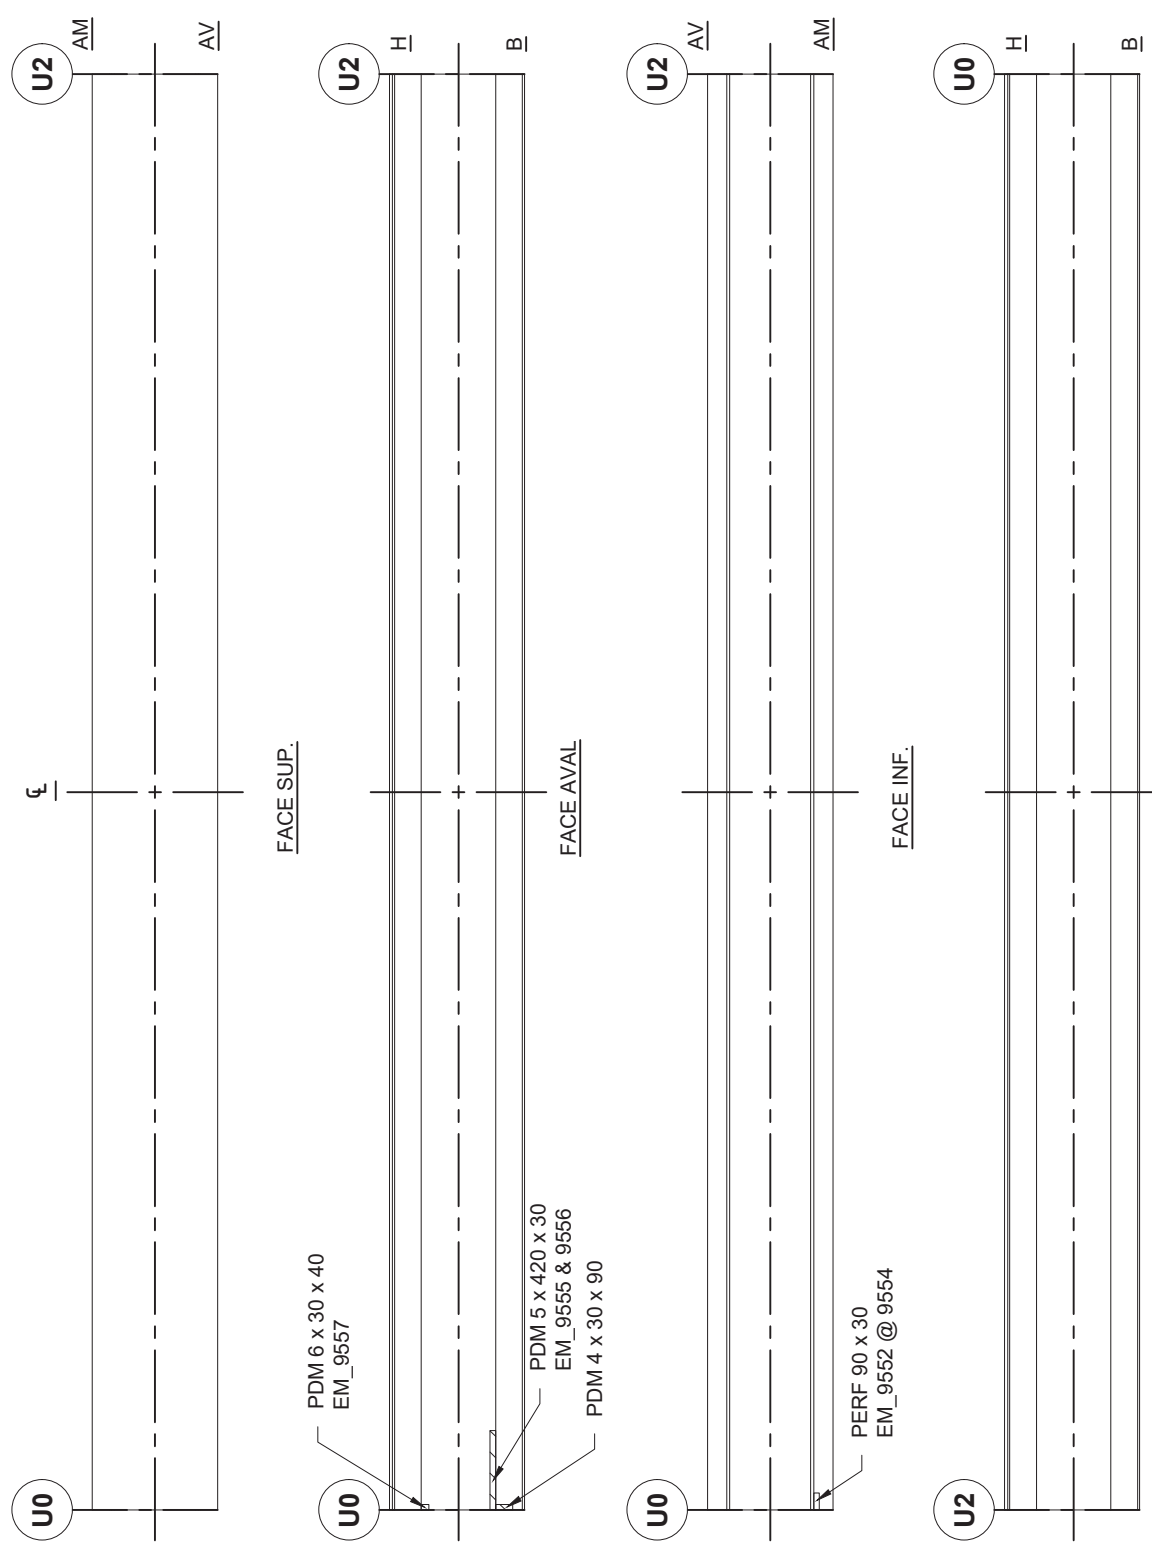
SECTION TYPE		COMMENTAIRES	PHOTOS	ACTIVITÉ
COTES	A B C D CEC			
MATÉRIAUX	96 2 1 1 4	PERTES DE MATÉRIAUX MOYENNES À TRÈS IMPORTANTES. PERFORATION 90 X 30 MM.	EM_9552 & 9555	3221
PROTECTION CONTRE LA CORROSION	94 0 3 3 4
