# Rapport d'inspection annuelle

Inspection détaillée du pont Jacques-Cartier, section 6  
Version finale

Contrat: 62408

23 juin 2017

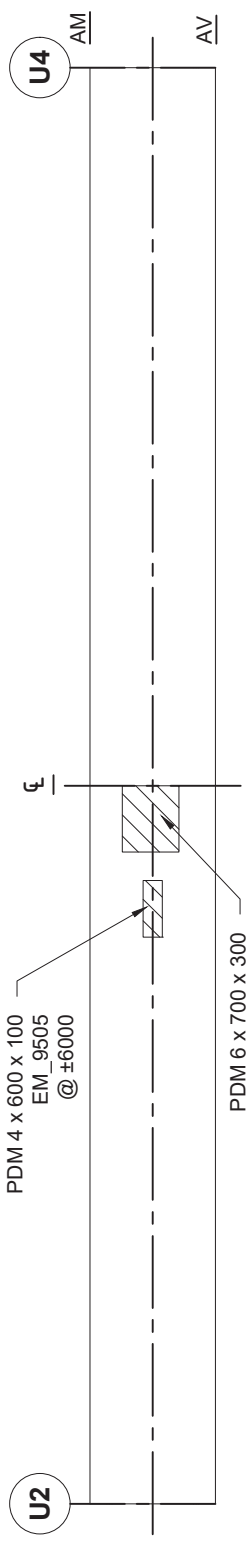
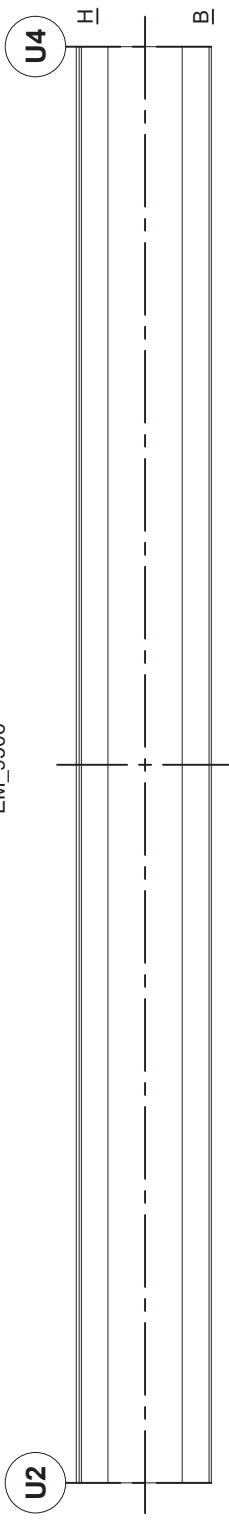
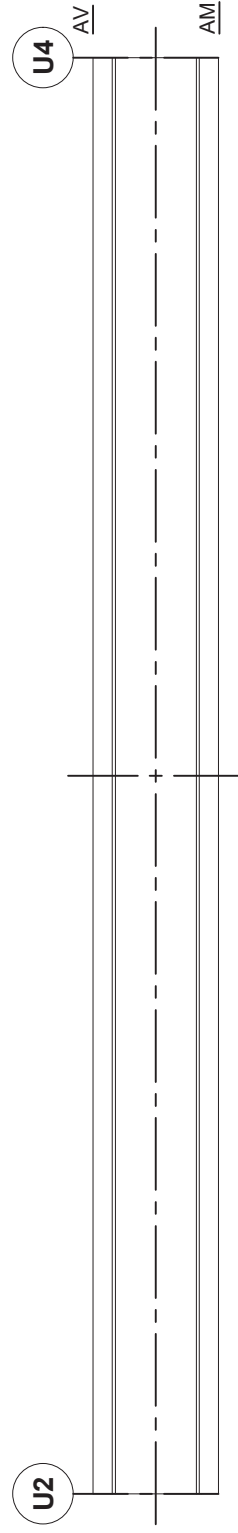
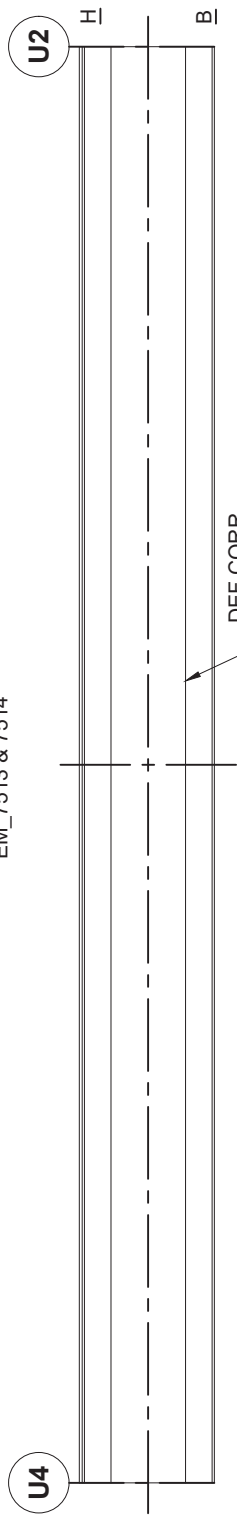
COTES	A	B	C	D	CEC	COMMENTAIRES	PHOTOS	ACTIVITÉ
MATÉRIAUX	97	1	1	1	4	PERTES DE MATÉRIAUX MOYENNES À TRÈS IMPORTANTES. DÉFORMATION PAR CORROSION. AUCUNE ACTIVITÉ REQUISE.	EM_9458	
PROTECTION CONTRE LA CORROSION	98	0	1	1	4	DÉFAUTS DE REVÊTEMENT IMPORTANTS ET TRÈS IMPORTANTS.	EM_7513	3065

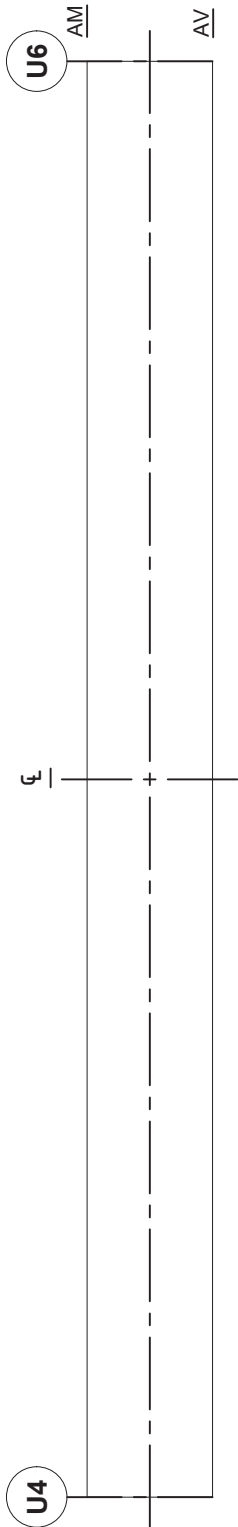
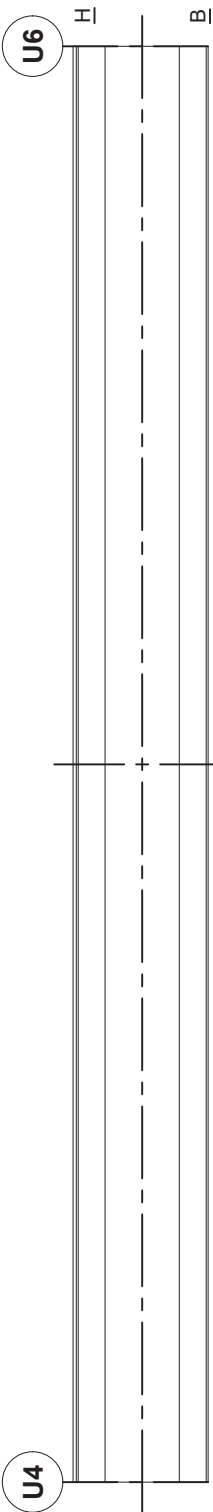
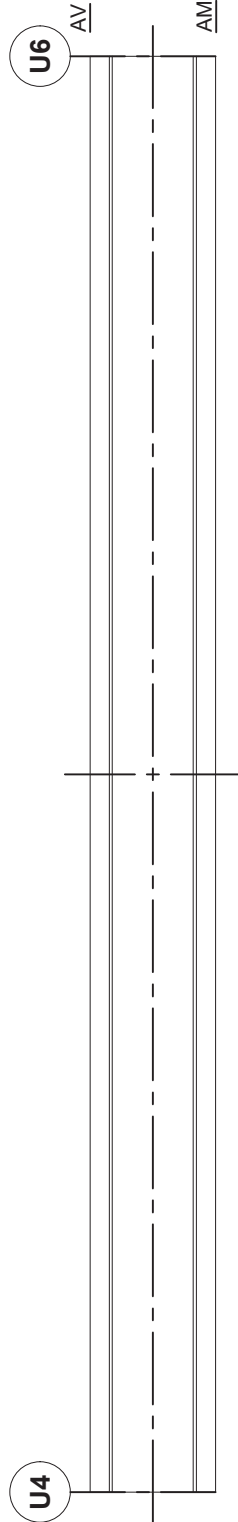
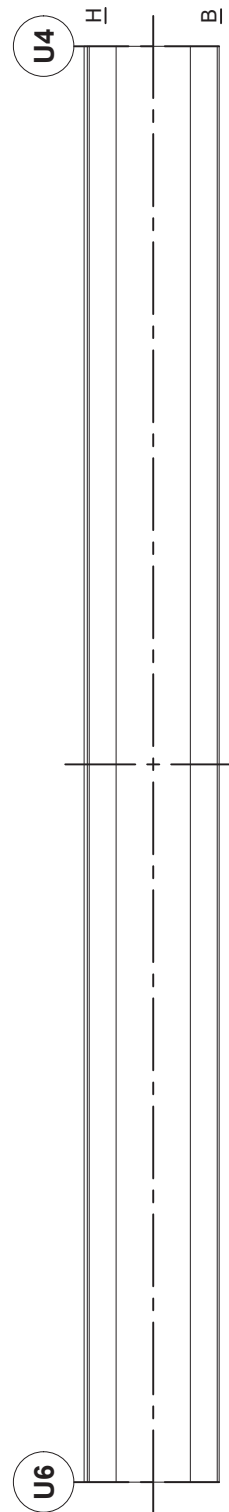
SECTION: 6    TRAVÉE: 20-21    FERME: AVAL    CORDE SUP.: U4-U6    TYPE: POUTRE TRIANGULÉE  
 DATE: 2016-11-07    INSPECTION PAR: EM    ██████████ N.A.É.

SECTION TYPE				COMMENTAIRES	PHOTOS	ACTIVITÉ
COTES	A	B	C	D	CEC			
MATÉRIAUX	99	1	0	0	4			
PROTECTION CONTRE LA CORROSION	99	0	0	1	4	DÉFAUTS DE REVÊTEMENT TRÈS IMPORTANTS.		3065

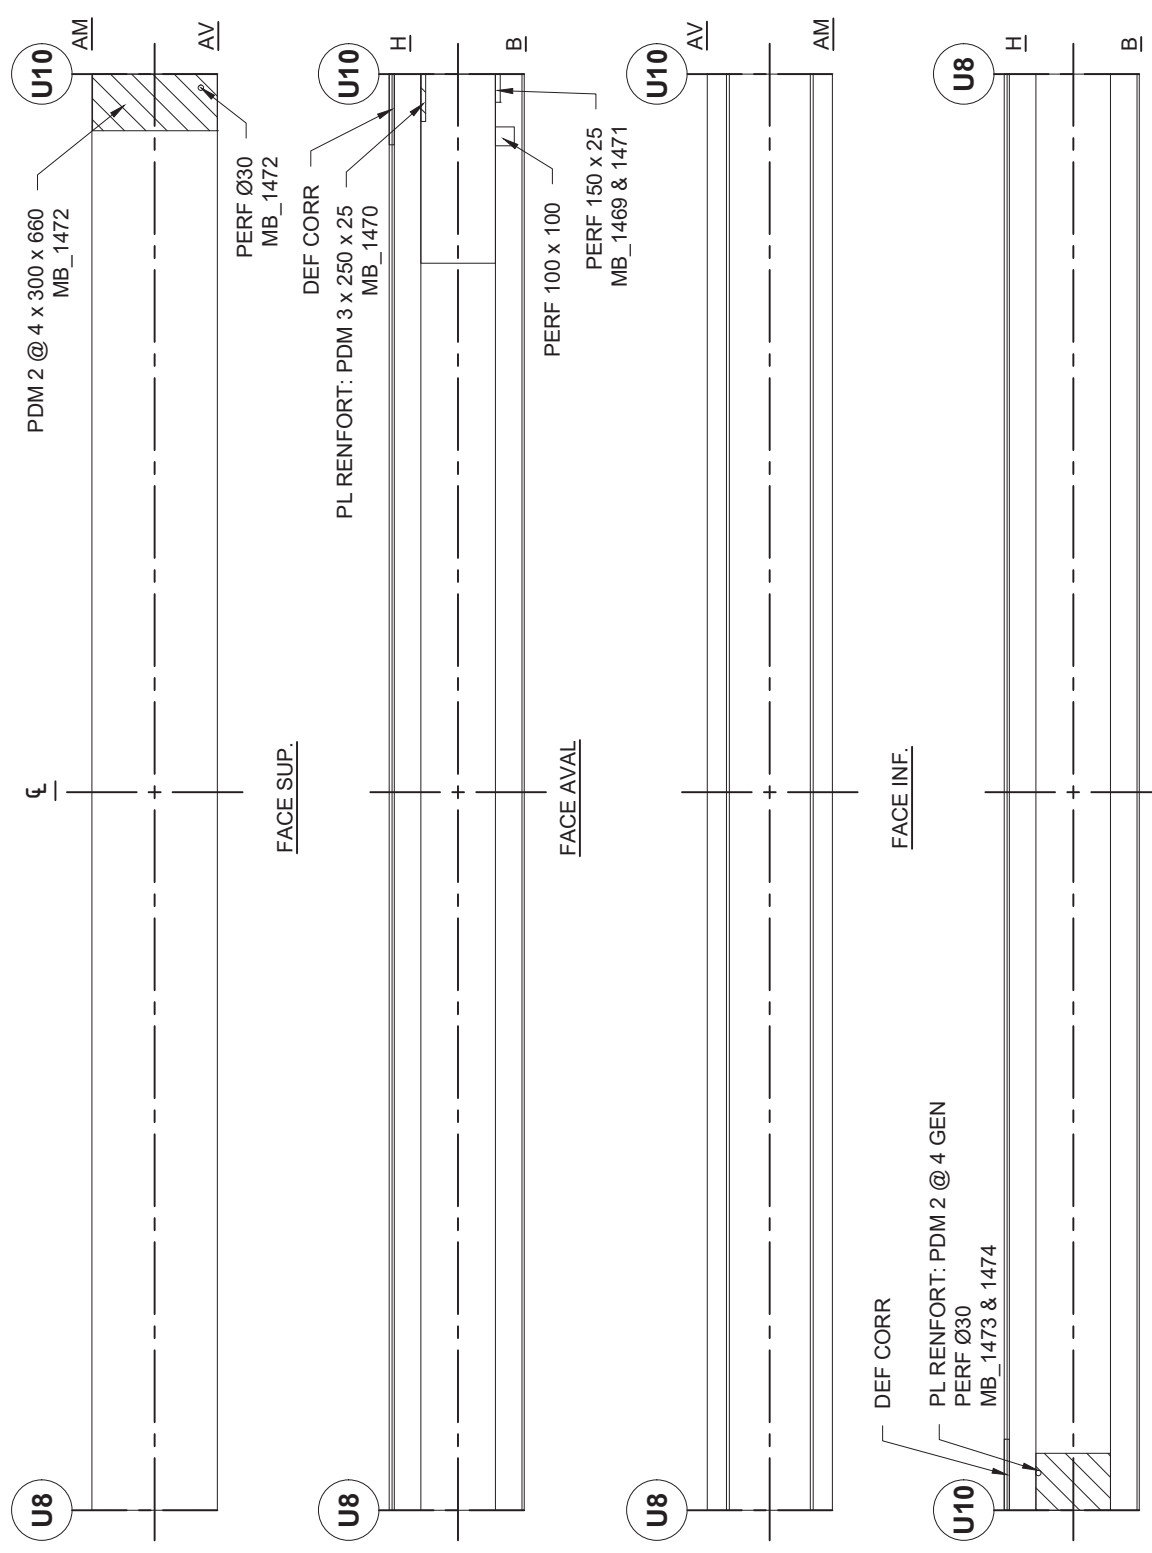
COTES	A	B	C	D	CEC	COMMENTAIRES	PHOTOS	ACTIVITÉ
MATÉRIAUX	97	1	1	1	4	PERTES DE MATÉRIAUX MOYENNES À TRÈS IMPORTANTES. PERFORATIONS MULTIPLES. DÉFORMATION PAR CORROSION.	MB_1469, 1472 & 1473	3221
PROTECTION CONTRE LA CORROSION	97	1	1	1	4	DÉFAUTS DE REVÊTEMENT MOYENS À TRÈS IMPORTANTS.	MB_1470	3065

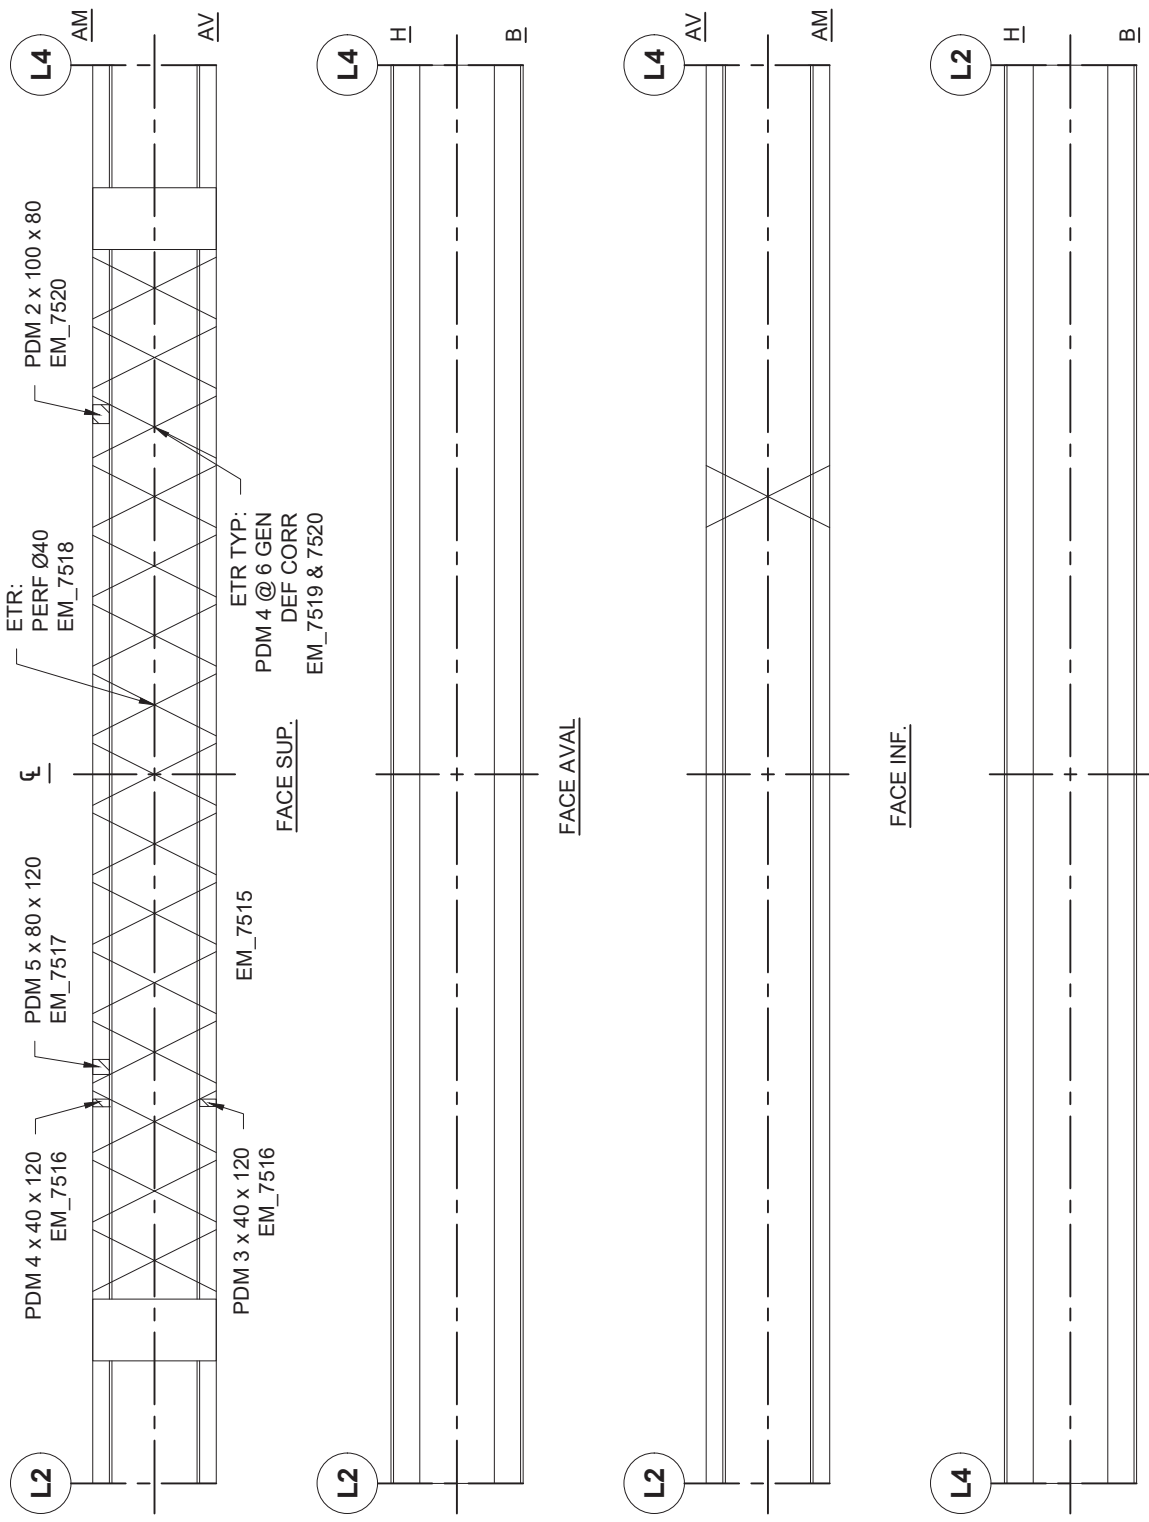
SECTION: 6	TRAVÉE: 20-21	FERME: AVAL	CORDE INF.: L2-L4	TYPE: POUTRE TRIANGULÉE
DATE: 2016-07-11	INSPECTION PAR: EM	[REDACTED] N.A.É.

COTES	A	B	C	D	CEC	COMMENTAIRES	PHOTOS	ACTIVITÉ
MATÉRIAUX	96	2	1	1	4	PERTES DE MATÉRIAUX MOYENNES À TRÈS IMPORTANTES. PERFORATION DE Ø40mm. DÉFORMATION PAR CORROSION.	EM_7518 & 7520	3221
PROTECTION CONTRE LA CORROSION	91	2	2	5	4	DÉFAUTS DE REVÊTEMENT MOYENS À TRÈS IMPORTANTS.	EM_7515	3065

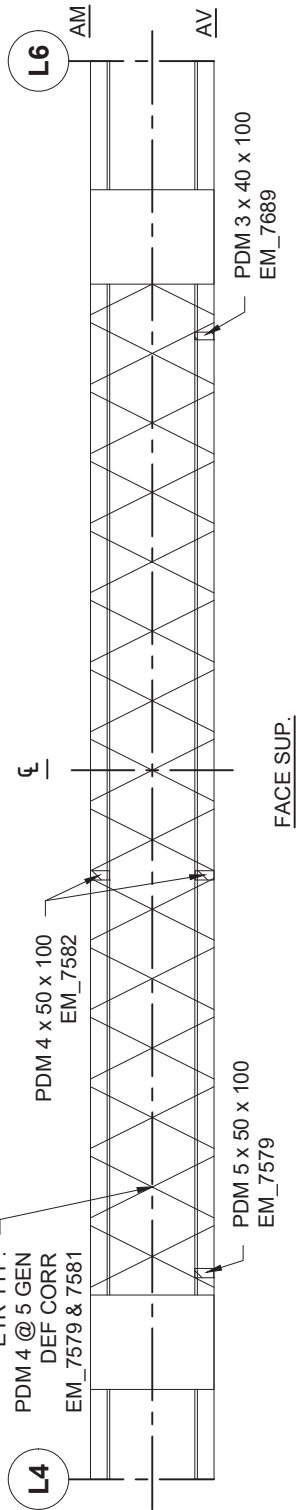
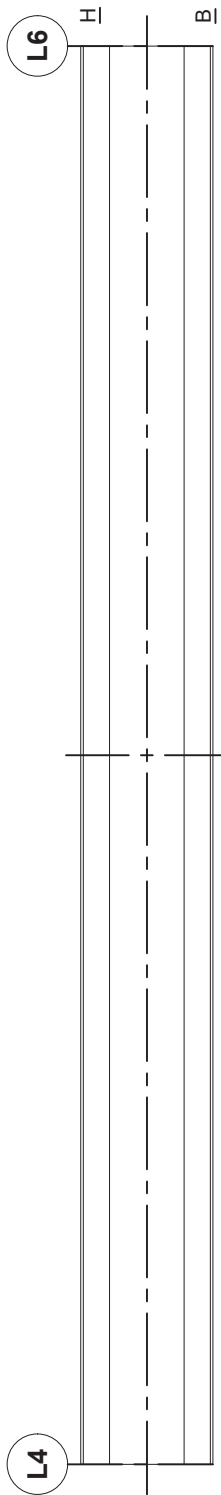
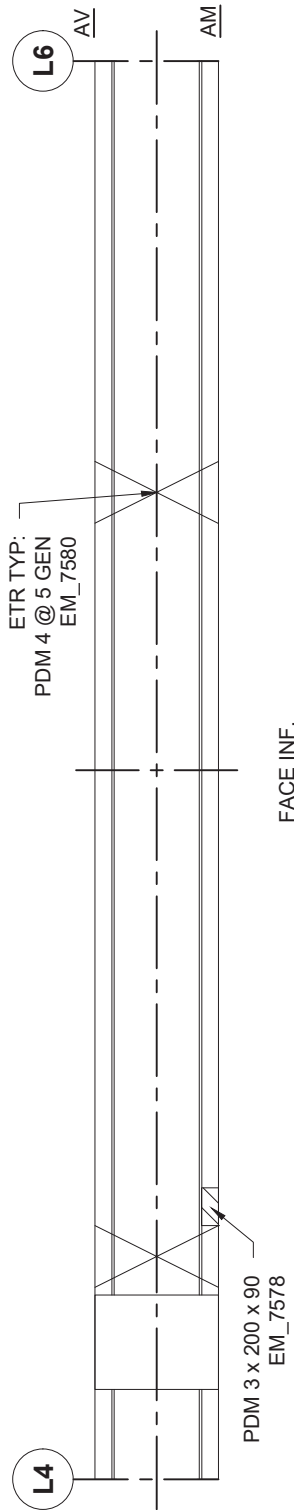
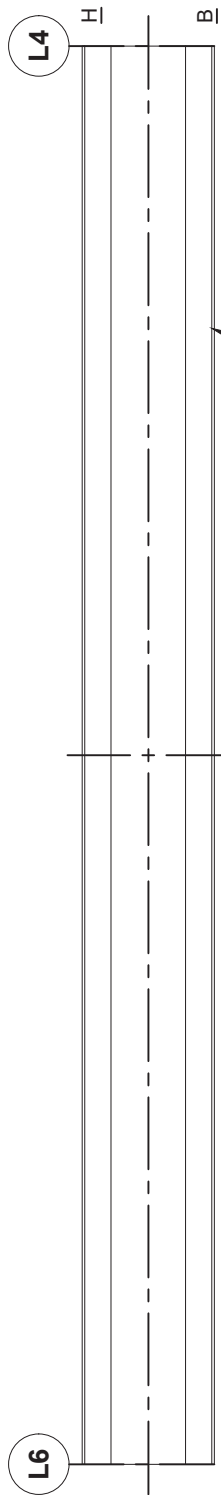
SECTION: 6	TRAVÉE: 20-21	FERME: AVAL	CORDE INF.: L4-L6	TYPE: POUTRE TRIANGULÉE
DATE: 2016-07-12	INSPECTION PAR: EM			█ N.A.É.

COTES	COMMENTAIRES										PHOTOS	ACTIVITÉ
	A	B	C	D	CEC	PERTES DE MATÉRIAUX MOYENNES À TRÈS IMPORTANTES. DÉFORMATION PAR CORROSION.						
MATÉRIAUX	90	4	3	3	4						EM_7582	3065
PROTECTION CONTRE LA CORROSION	80	5	5	10	3	DÉFAUTS DE REVÊTEMENT MOYENS À TRÈS IMPORTANTS.

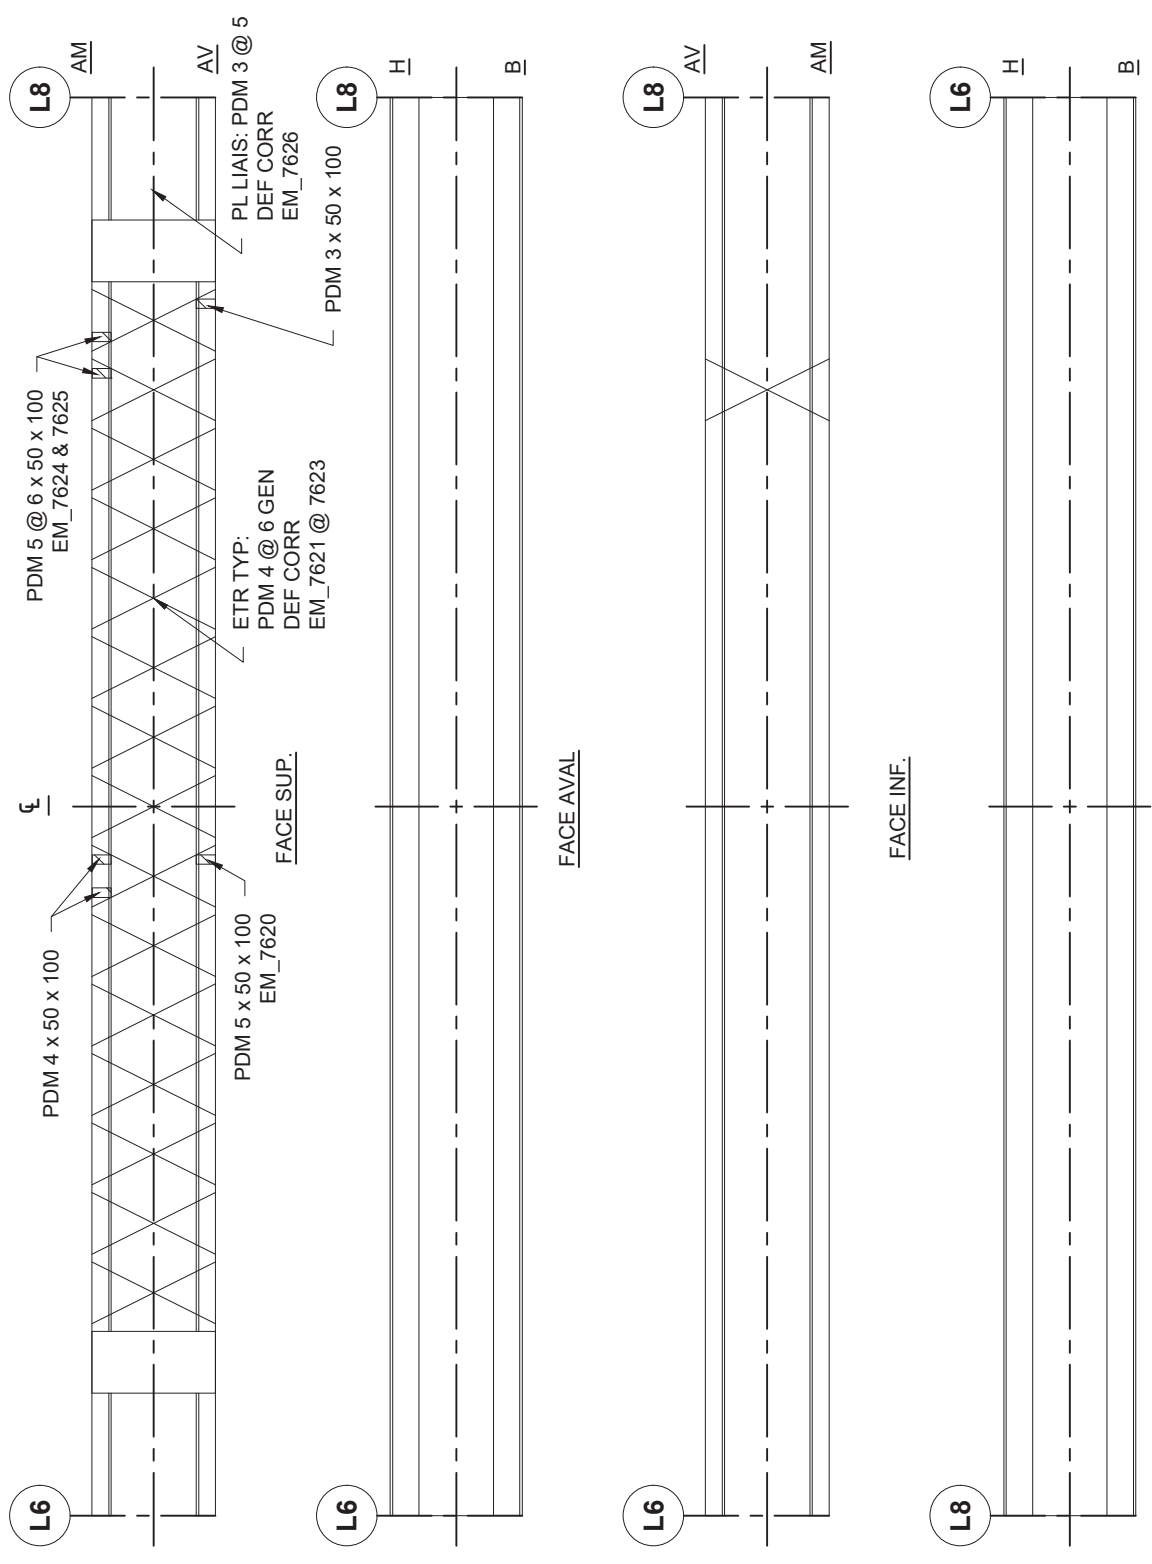
SECTION: 6    TRAVÉE: 20-21    FERME: AVAL    CORDE INF.: L6-L8    TYPE: POUTRE TRIANGULÉE  
 DATE: 2016-07-12    INSPECTION PAR: EM    [REDACTED] N.A.É.

COTES	A	B	C	D	CEC	COMMENTAIRES	PHOTOS	ACTIVITÉ
PROTECTION CONTRE LA CORROSION	85	5	5	5	3	DÉFAUTS DE REVÊTEMENT MOYENS À TRÈS IMPORTANTS.	EM_7621	3065

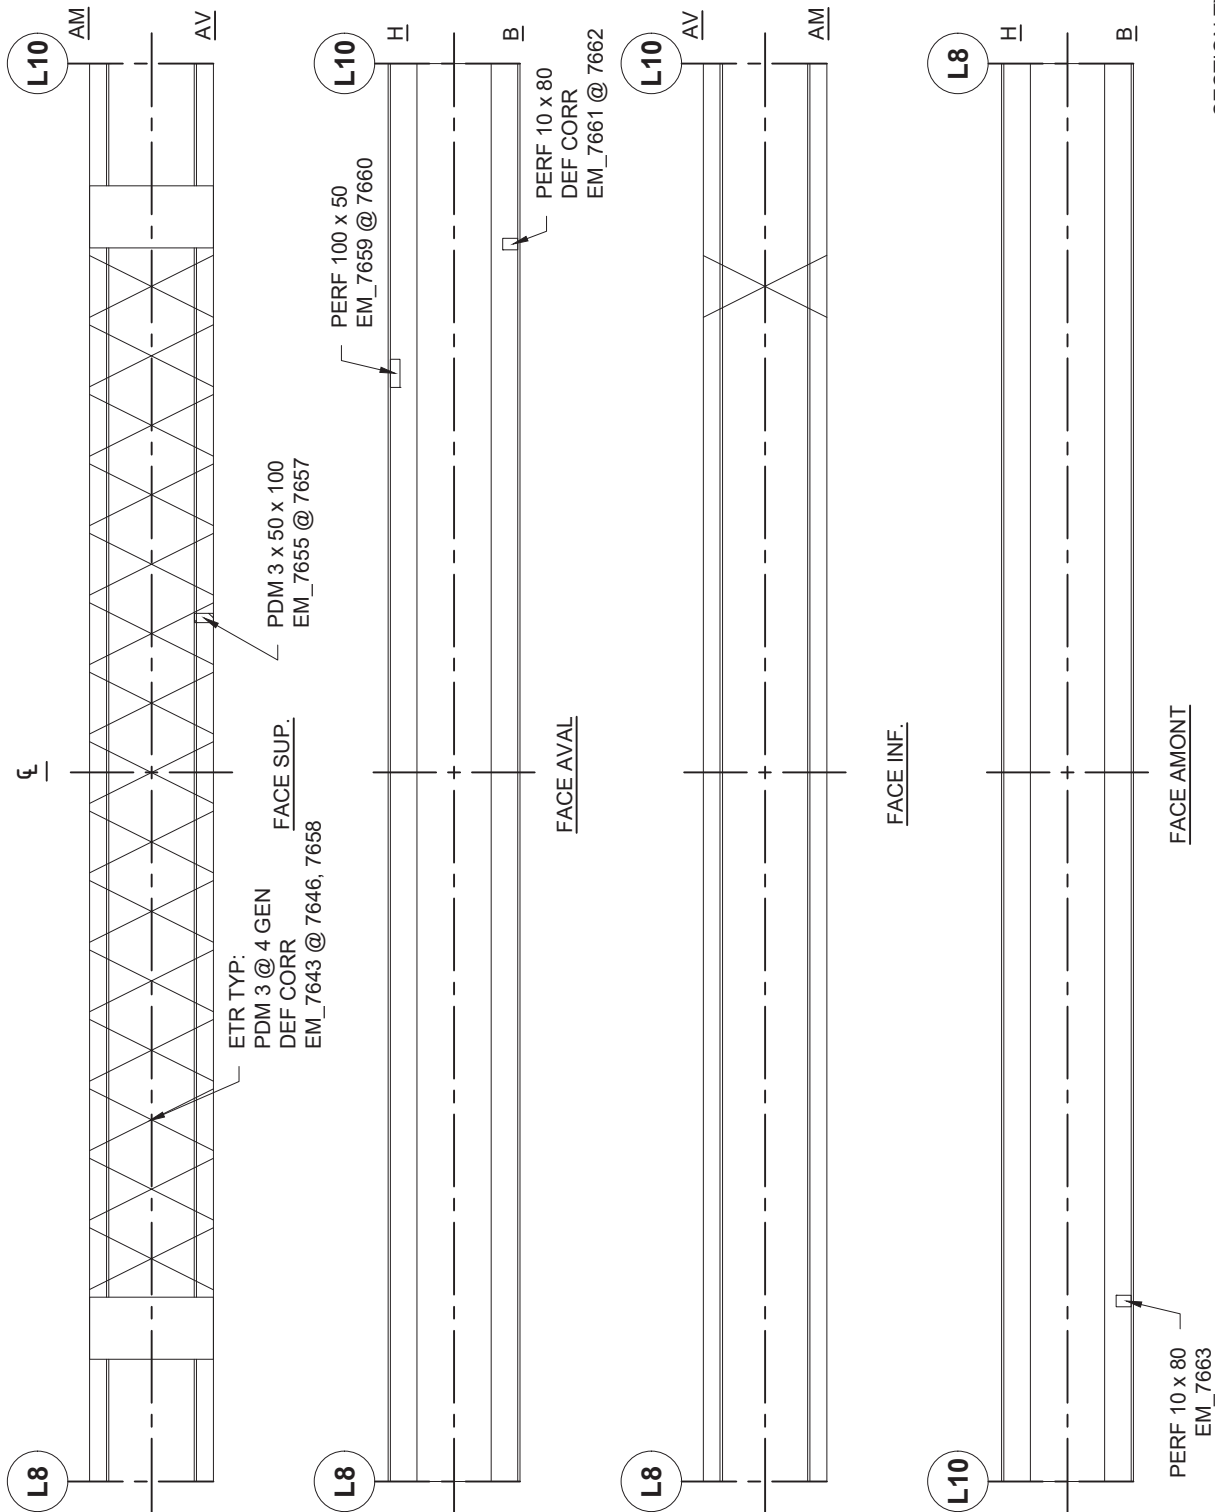
SECTION: 6	TRAVÉE: 20-21	FERME: AVAL	CORDE INF.: L8-L10	TYPE: POUTRE TRIANGULÉE
DATE: 2016-07-12	INSPECTION PAR: EM	[REDACTED] N.A.É.

SECTION TYPE						
COTES	A	B	C	D	CEC	COMMENTAIRES	PHOTOS	ACTIVITÉ
MATÉRIAUX	92	3	3	2	4	PERTES DE MATÉRIAUX MOYENNES À TRÈS IMPORTANTES. PERFORATIONS MULTIPLES. DÉFORMATION PAR CORROSION. ÉLÉMENT RENFORCÉ.	EM_7644, 7658 & 7660	3221
PROTECTION CONTRE LA CORROSION	85	5	5	5	3	DÉFAUTS DE REVÊTEMENT MOYENS À TRÈS IMPORTANTS.		3065

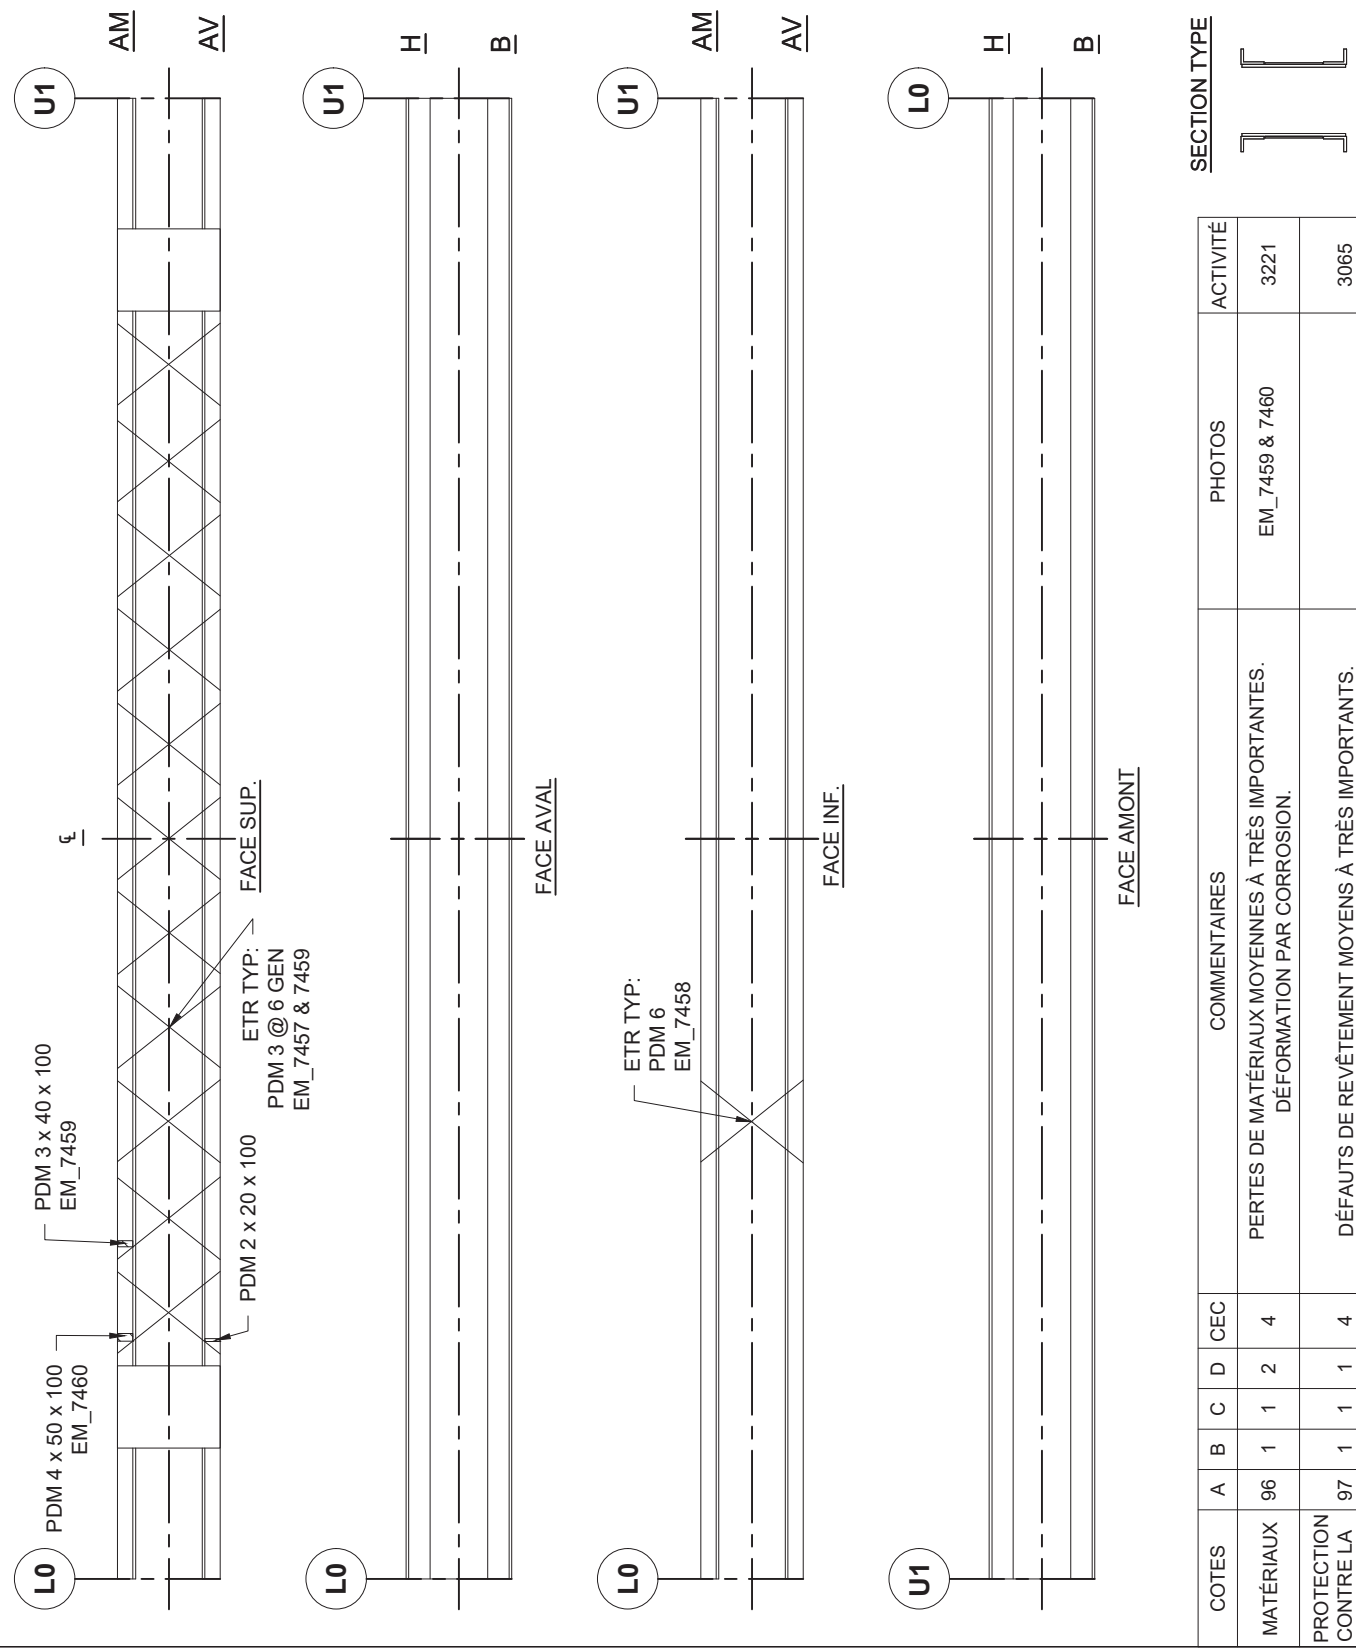
SECTION: 6    TRAVÉE: 20-21    FERME: AVAL    DIAG. C.: L0-U1    TYPE: POUTRE TRIANGULÉE  
 DATE: 2016-07-11    INSPECTION PAR: EM    N.A.É.

COTES	SECTION TYPE				COMMENTAIRES	PHOTOS	ACTIVITÉ
	A	B	C	D			
MATÉRIAUX	96	1	1	2	4	EM_7459 & 7460	3221
PROTECTION CONTRE LA CORROSION	97	1	1	1	4	DÉFAUTS DE REVÊTEMENT MOYENS À TRÈS IMPORTANTS.	3065

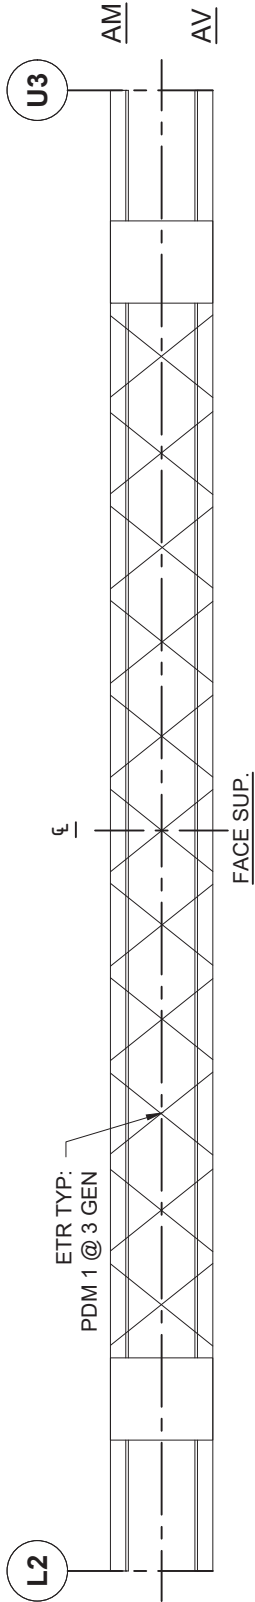
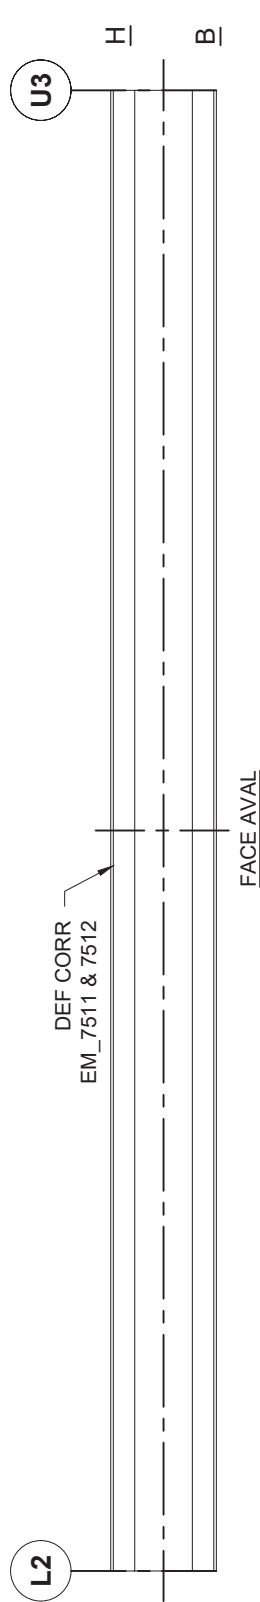
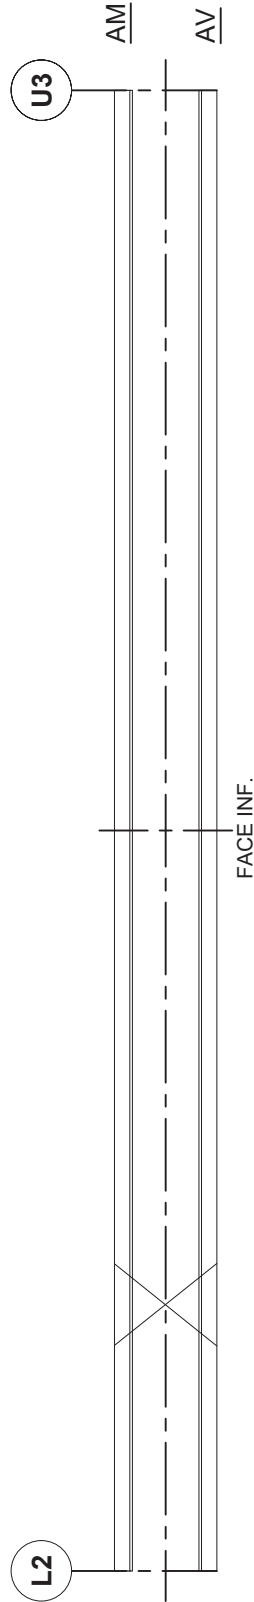
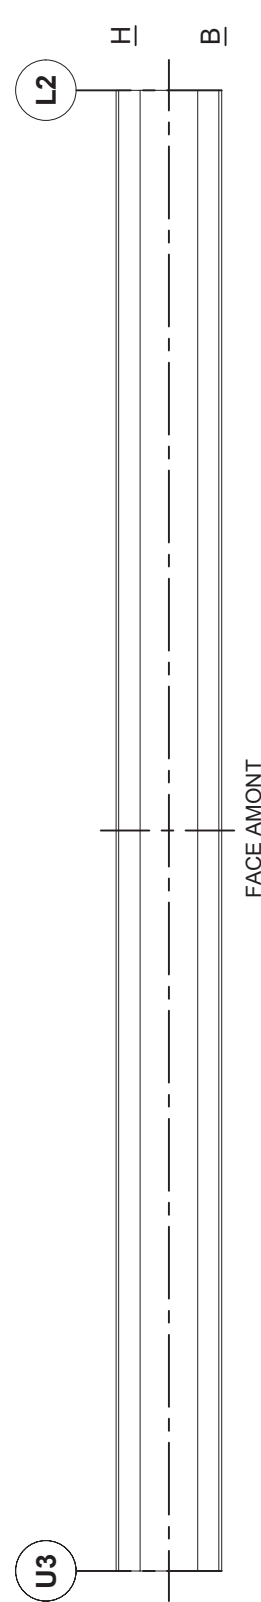
COTES	A	B	C	D	CEC	COMMENTAIRES	PHOTOS	ACTIVITÉ
MATÉRIAUX	97	2	1	0	4	DÉFORMATION PAR CORROSION.		
PROTECTION CONTRE LA CORROSION	97	2	1	0	4

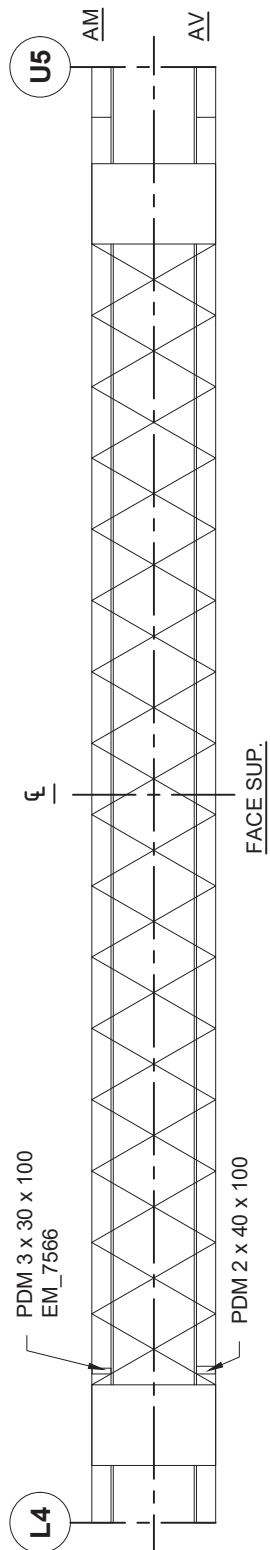
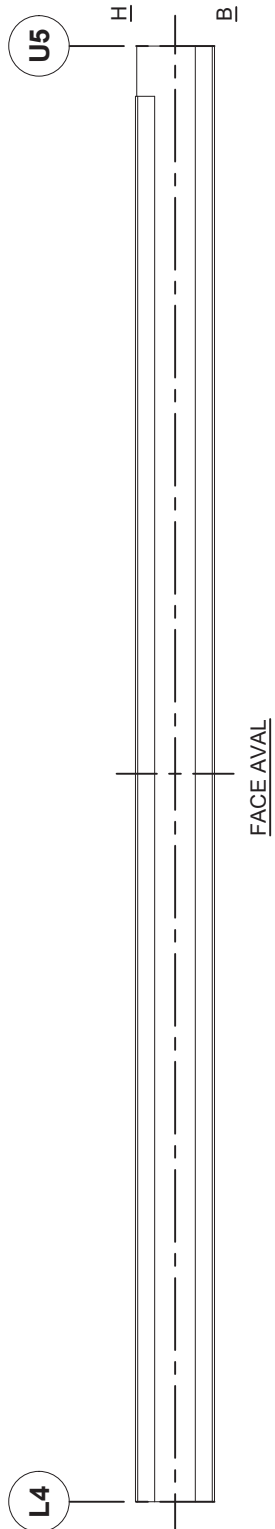
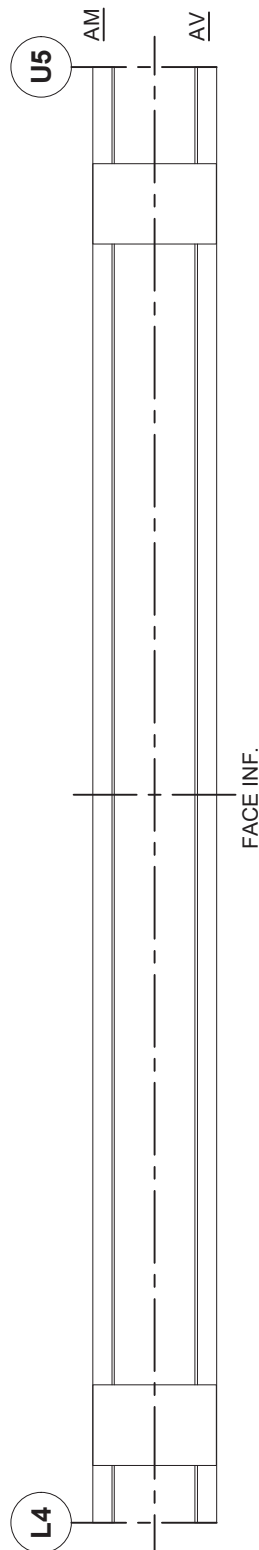
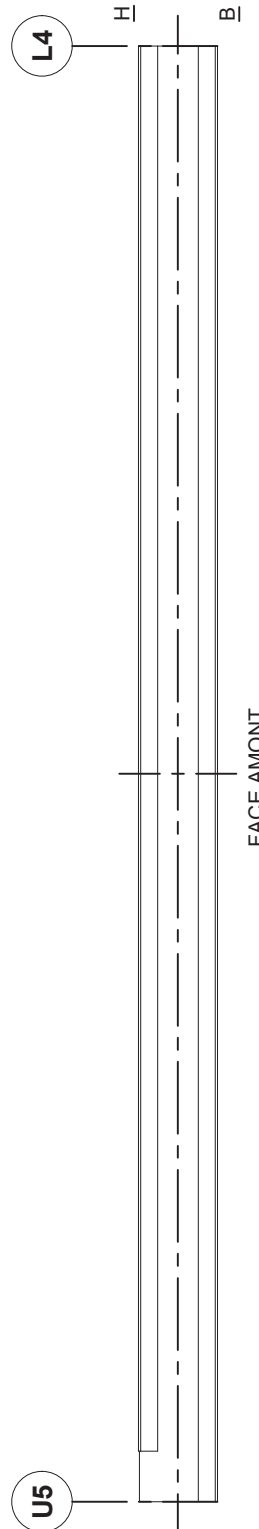
SECTION TYPE						
COTES	A	B	C	D	CEC	COMMENTAIRES	PHOTOS	ACTIVITÉ
MATÉRIAUX	97	2	1	0	4			
PROTECTION CONTRE LA CORROSION	80	10	5	2	3	DÉFAUTS DE REVÊTEMENT MOYENS À TRÈS IMPORTANTS.	EM_7568	3065

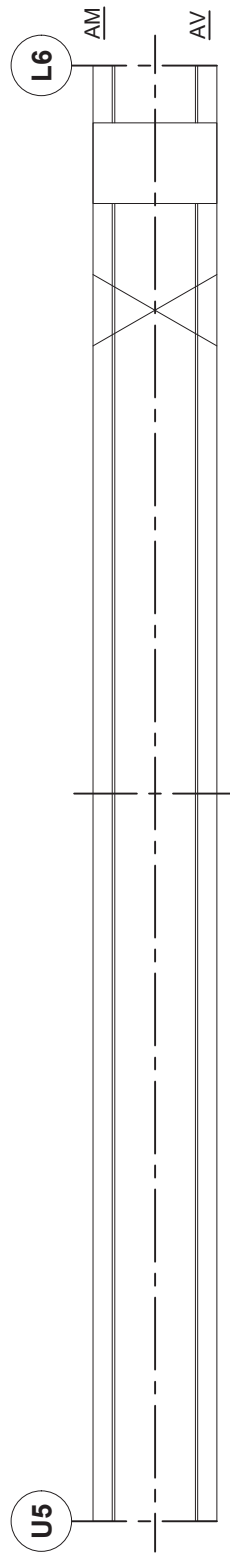
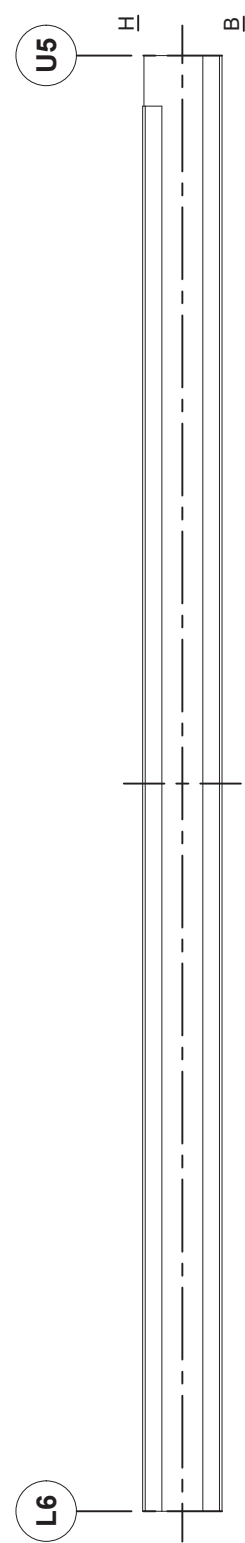
COTES	A				B				COMMENTAIRES	PHOTOS	ACTIVITÉ
	98	2	0	0	97	1	1	1			
MATÉRIAUX	98	2	0	0	97	1	1	1			
PROTECTION CONTRE LA CORROSION	97	1	1	1							DÉFAUTS DE REVÊTEMENT MOYENS À TRÈS IMPORTANTS. AUCUNE ACTIVITÉ REQUISE.

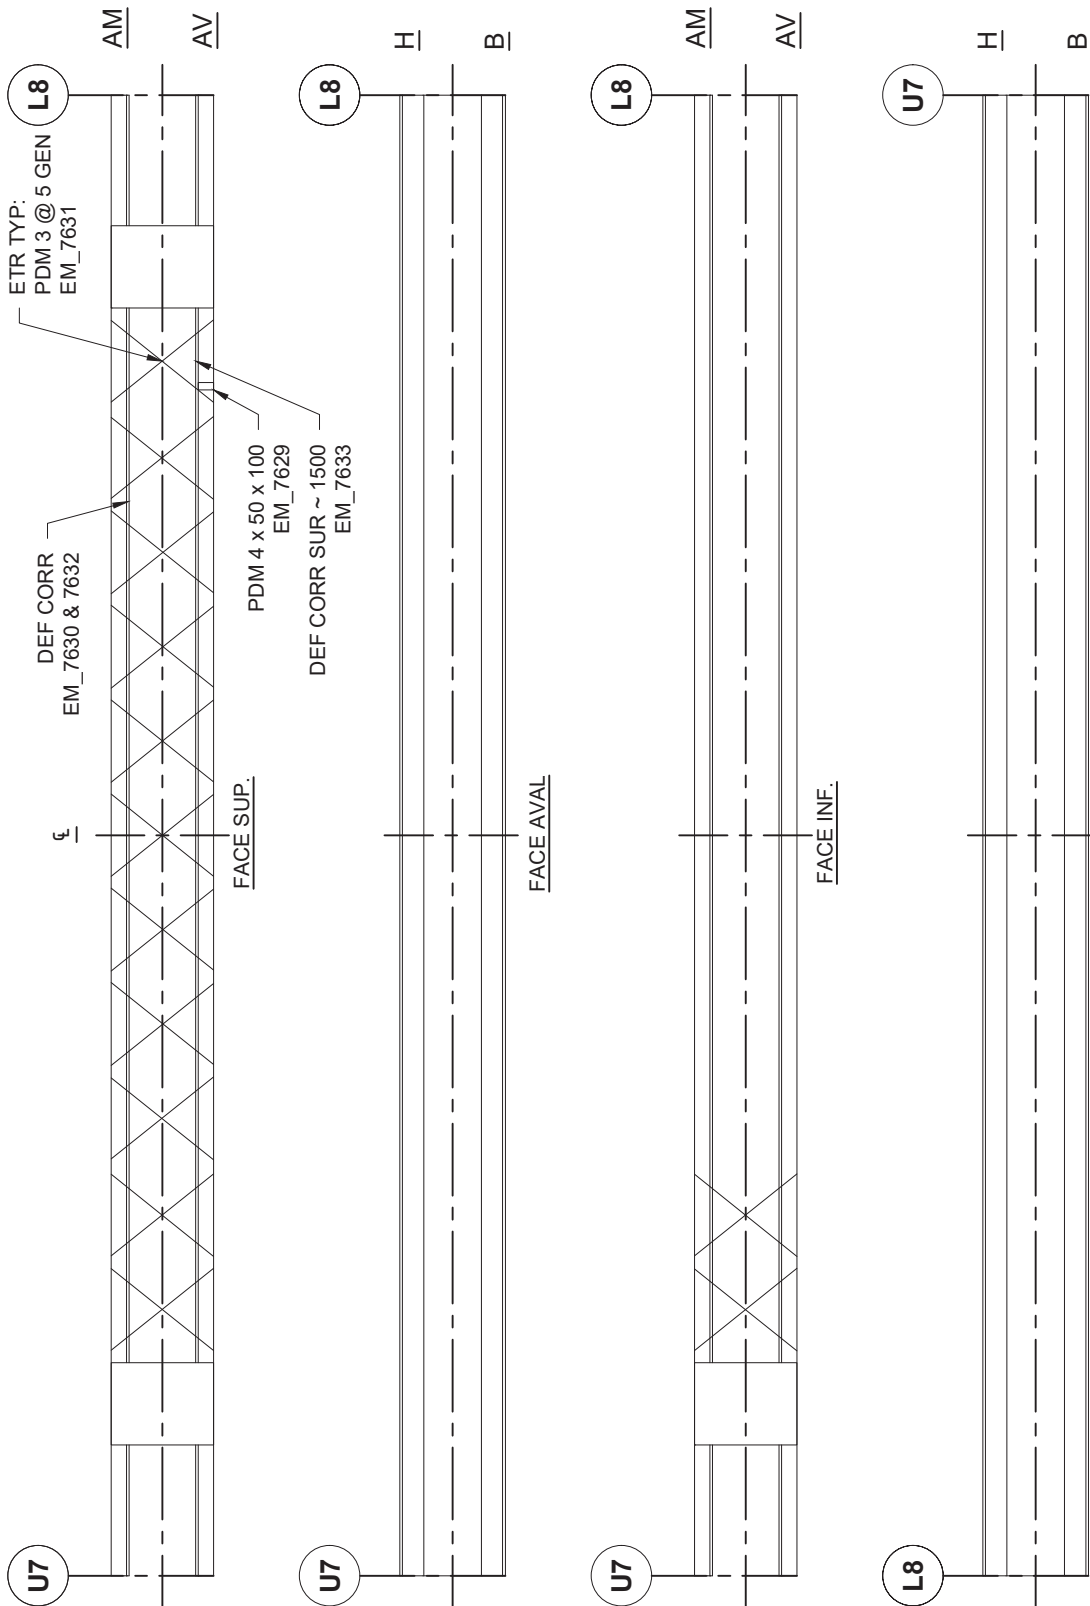
SECTION: 6	TRAVÉE: 20-21	FERME: AVAL	DIAG. C.: U7-L8	TYPE: POUTRE TRIANGULÉE
DATE: 2016-07-12	INSPECTION PAR: EM			[REDACTED] N.A.É.

SECTION TYPE		COMMENTAIRES	PHOTOS	ACTIVITÉ
A	B			
96	1	PERTES DE MATÉRIAUX MOYENNES À TRÈS IMPORTANTES. DÉFORMATION PAR CORROSION	EM_7629	3221
88	7		EM_7630	3065
		DÉFAUTS DE REVÊTEMENT MOYENS À TRÈS IMPORTANTS.

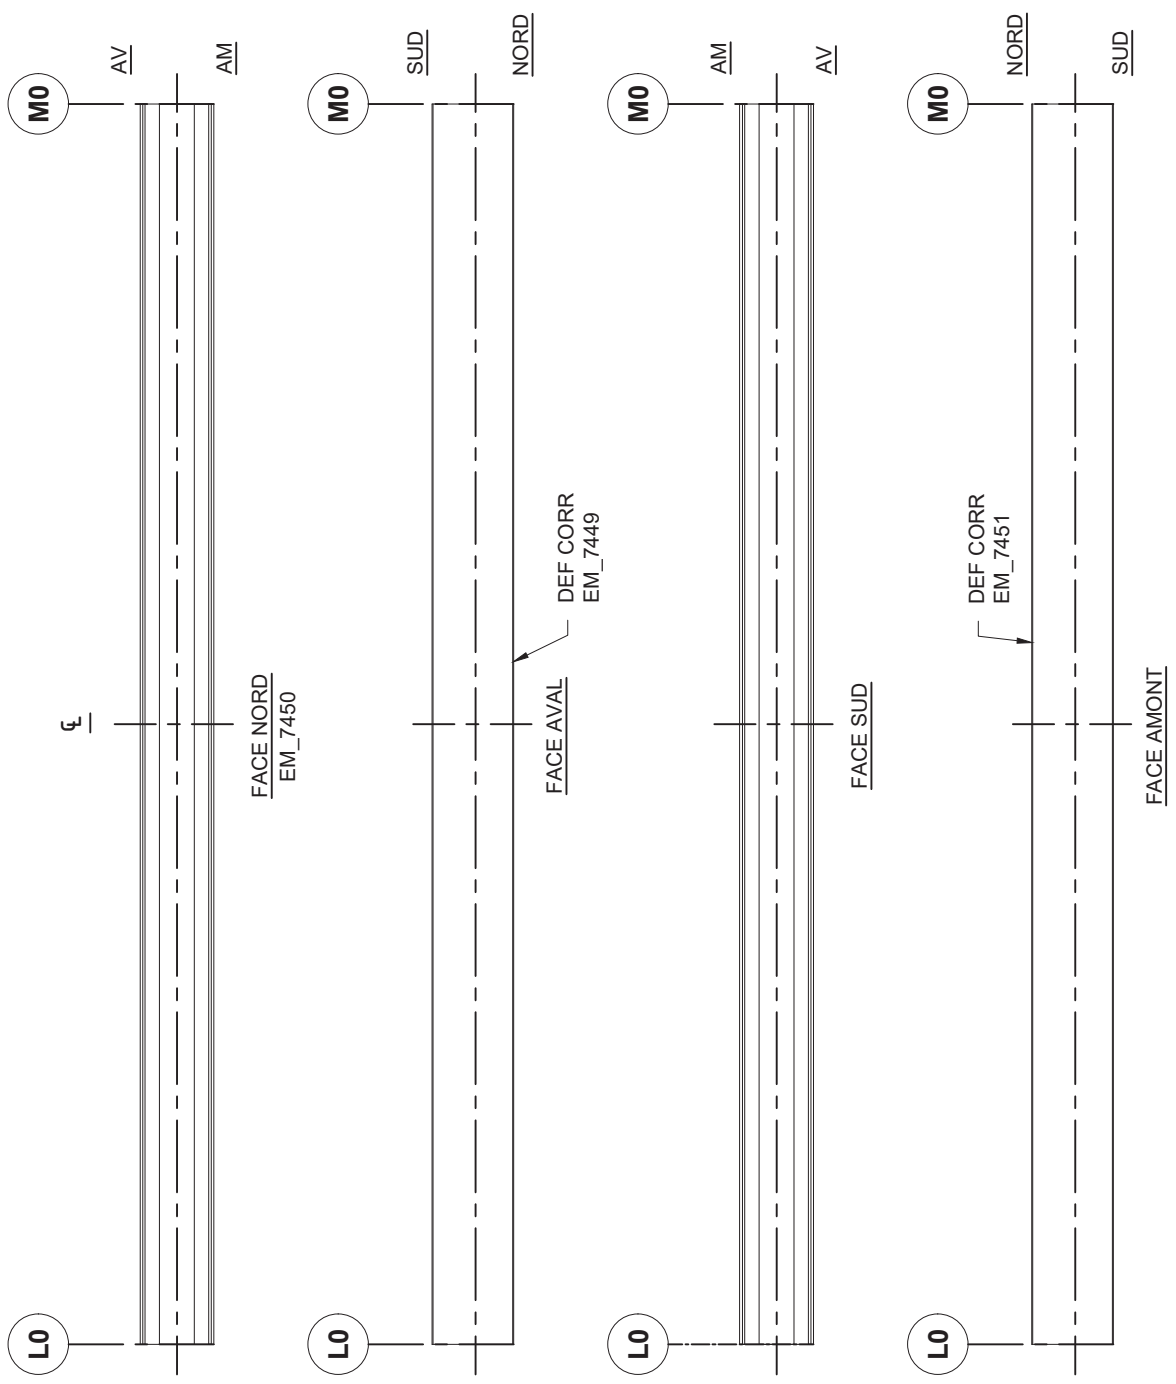
COTES	A	B	C	D	CEC	COMMENTAIRES	PHOTOS	ACTIVITÉ
MATÉRIAUX	100	0	0	0	4	DÉFORMATION PAR CORROSION.	EM_7449	3065
PROTECTION CONTRE LA CORROSION	98	0	1	1	4	DÉFAUTS DE REVÊTEMENT IMPORTANTS ET TRÈS IMPORTANTS.
