# Rapport d'inspection annuelle

Inspection détaillée du pont Jacques-Cartier, section 6  
Version finale

Contrat: 62408

23 juin 2017

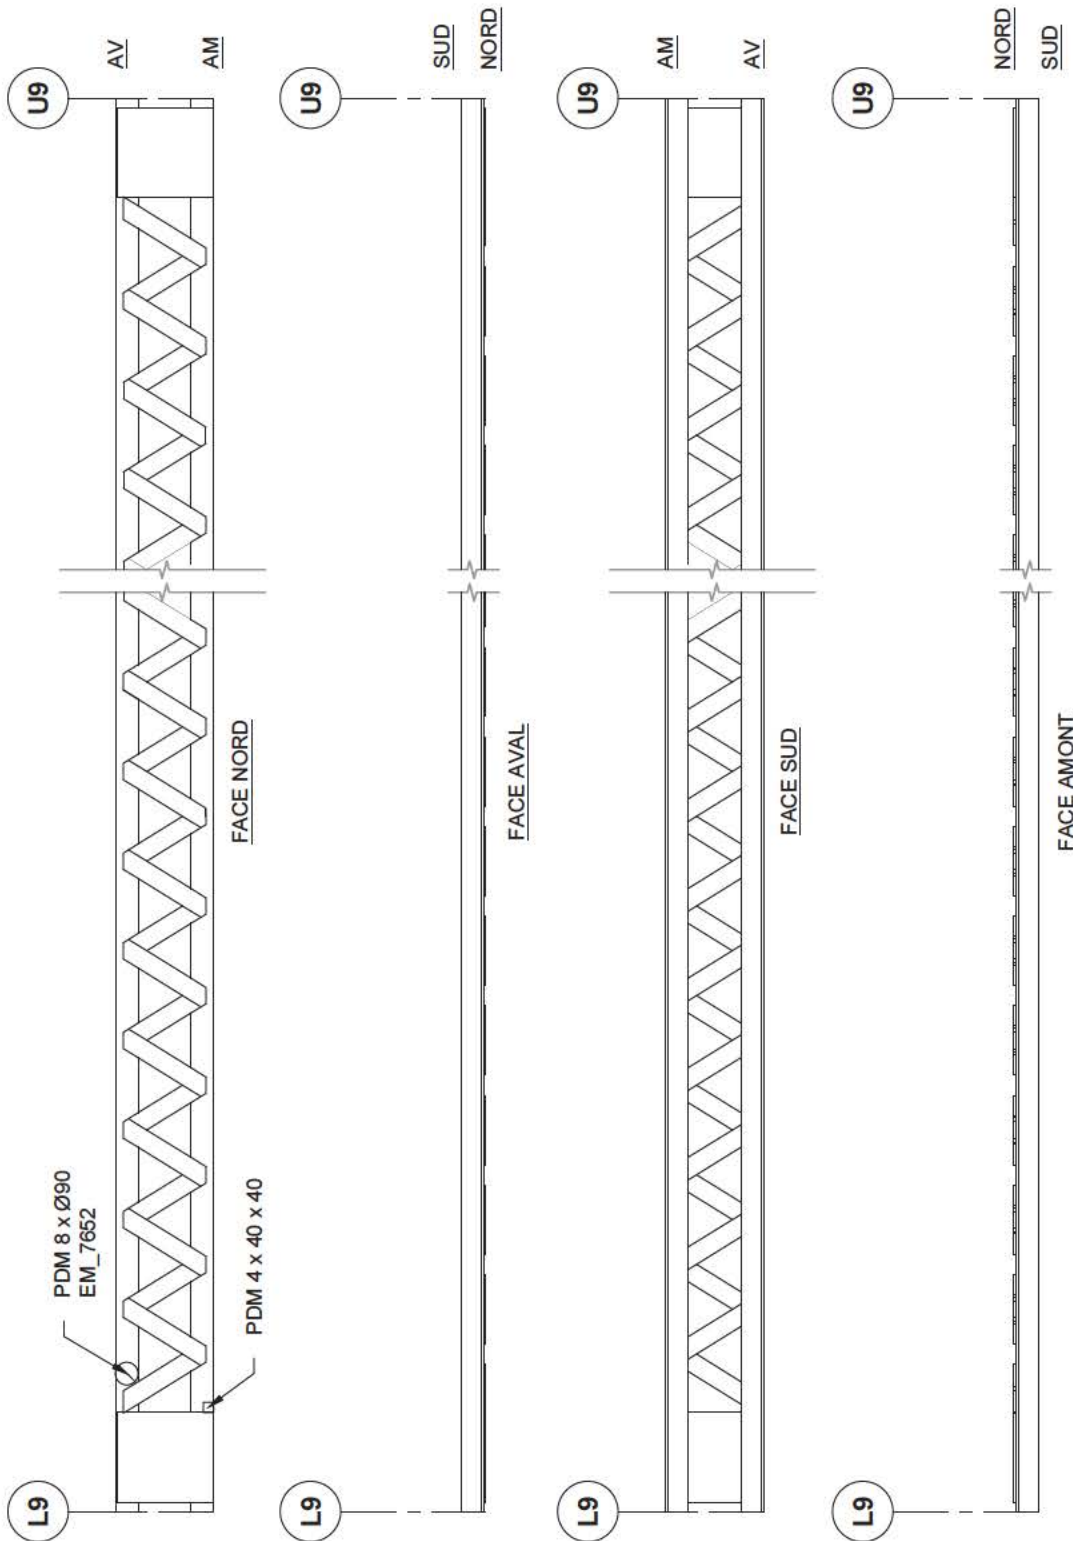
SECTION: 6	TRAVÉE: 20-21	FERME: AVAL	MONTANT: L9-U9	TYPE: POUTRE TRIANGULÉE
DATE: 2016-07-12	INSPECTION PAR: EM

SECTION TYPE		COMMENTAIRES	PHOTOS	ACTIVITÉ
COTES	A B C D CEC			
MATÉRIAUX	98 0 0 2 4	PERTES DE MATÉRIAUX TRÈS IMPORTANTES.  DÉFAUTS DE REVÊTEMENT MOYENS À TRÈS IMPORTANTES.	EM_7652	3221
PROTECTION CONTRE LA CORROSION	95 2 1 2 4		EM_7650	3065

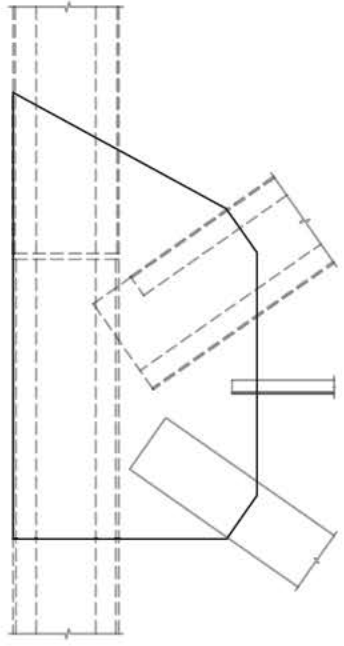
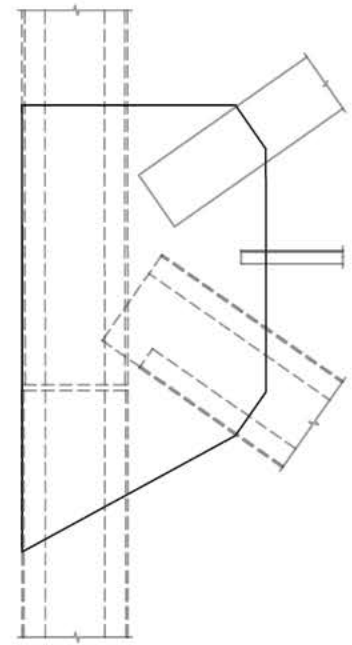
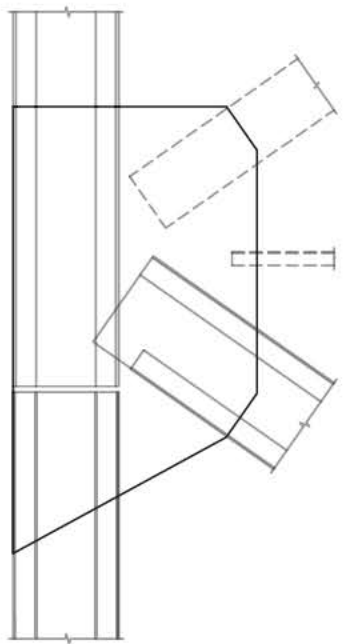
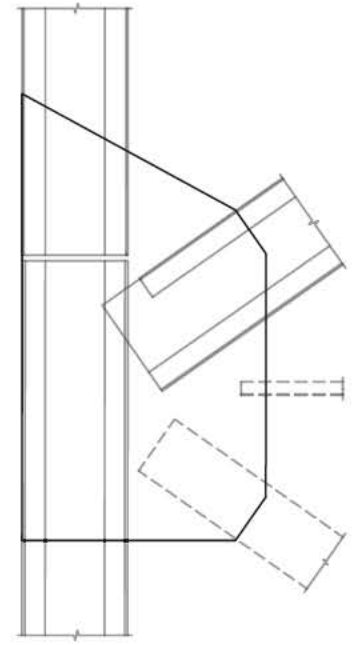
SECTION: 6    TRAVÉE: 20-21    FERME: AVAL    NOEUD: U7    TYPE: GOUSSET  
DATE: 2016-07-12    INSPECTION PAR: EM    ██████████ 1:50

COTES	A	B	C	D	CEC	COMMENTAIRES	PHOTOS	ACTIVITÉ
	100	0	0	0	4			
	100	0	0	0	4

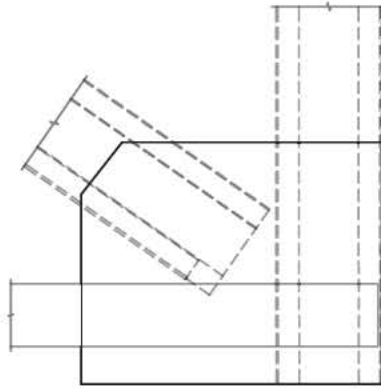
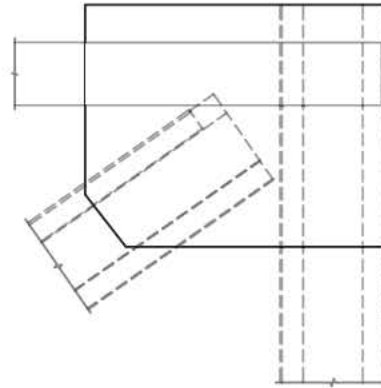
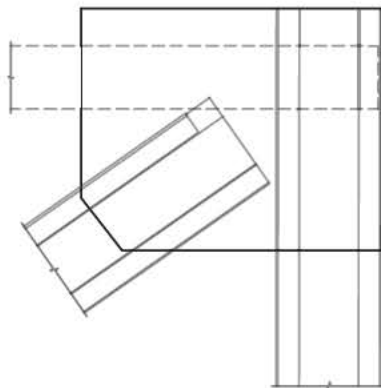
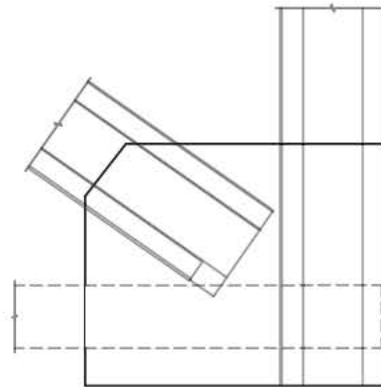
EM\_7448  
AM INT.

EM\_7447  
AV EXT.

COTES	A	B	C	D	CEC	COMMENTAIRES	PHOTOS	ACTIVITÉ
MATÉRIAUX	100	0	0	0	4	ÉLÉMENT RENFORCÉ.		
PROTECTION CONTRE LA CORROSION	100	0	0	0	4

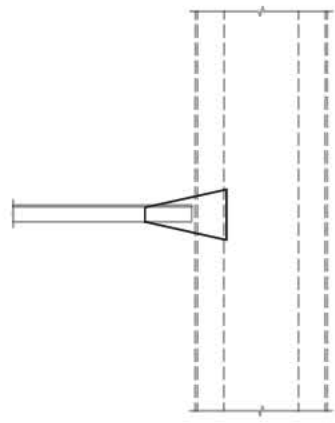
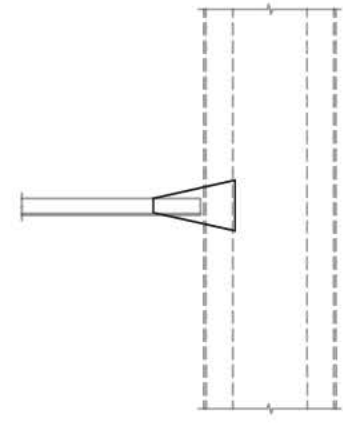
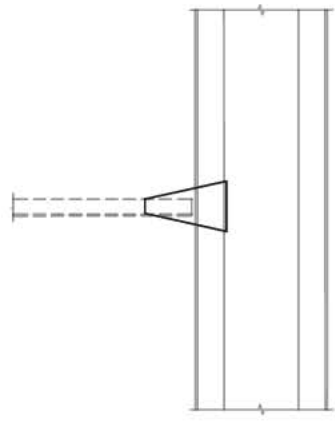
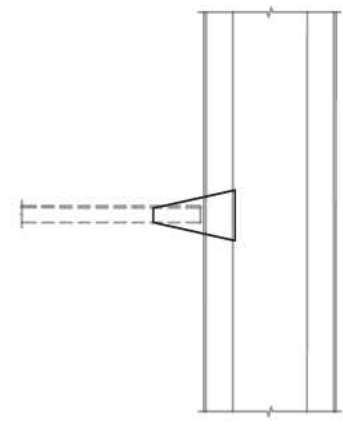
SECTION: 6    TRAVÉE: 20-21    FERME: AVAL    NOEUD: L1    TYPE: GOUSSET  
DATE: 2016-07-11    INSPECTION PAR: EM                         1:40

COTES	A	B	C	D	CEC	COMMENTAIRES	PHOTOS	ACTIVITÉ
MATÉRIAUX	100	0	0	0	4	ÉLÉMENT REMPLACÉ.		
PROTECTION CONTRE LA CORROSION	100	0	0	0	4

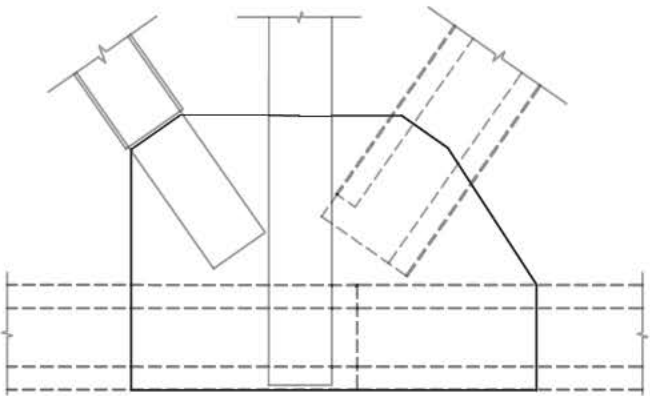
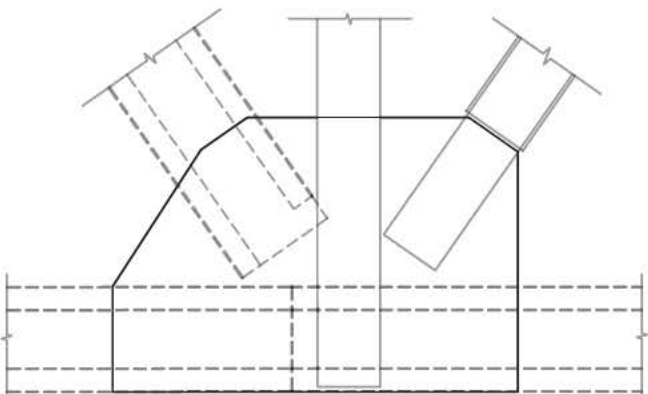
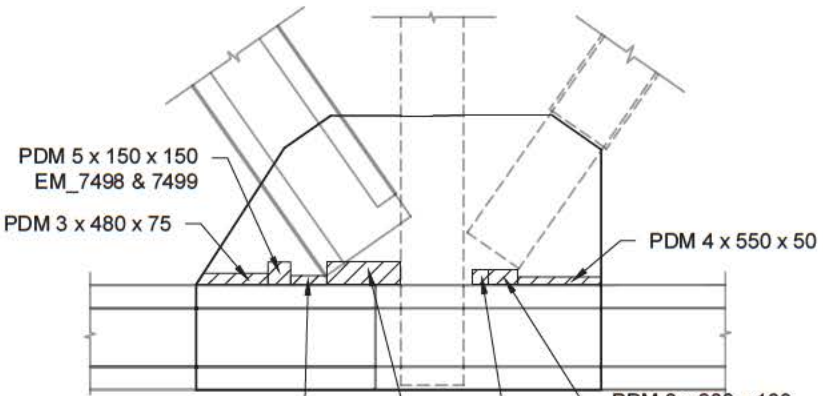
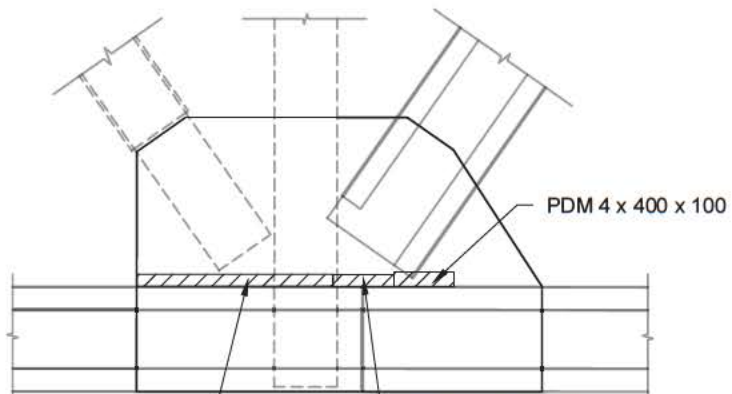
FERME: AV AL  
NOEUD: L2

PDM 5 x 150 x 150  
EM\_7498 & 7499  
PDM 3 x 480 x 75  
PDM 4 x 550 x 50  
PDM 3 x 240 x 60  
PDM 8 x 200 x 100  
EM\_7497  
PDM 1 @ 3 x 490 x 150  
PDM 6 x 100 x 100

COTES	A	B	C	D	CEC	COMMENTAIRES	PHOTOS	ACTIVITÉ
MATÉRIAUX	86	10	2	2	3	PERTES DE MATÉRIAUX MOYENNES À TRÈS IMPORTANTES. RÉDUCTION DE LA CAPACITÉ INFÉRIEURE À 20%.	EM_7497	3221
PROTECTION CONTRE LA CORROSION	95	3	1	1	4	DÉFAUTS DE REVÊTEMENT MOYENS À TRÈS IMPORTANTS.		3065

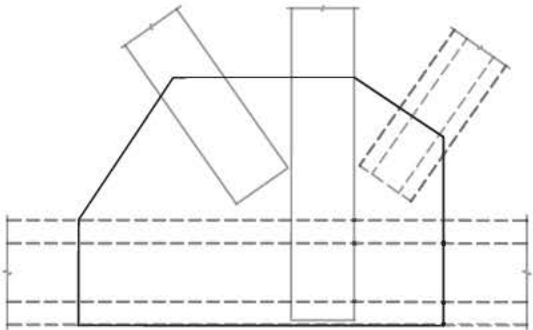
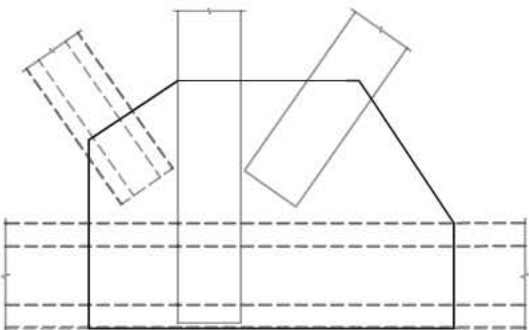
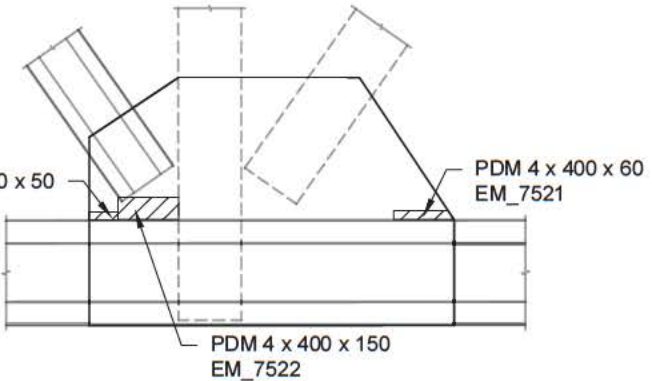
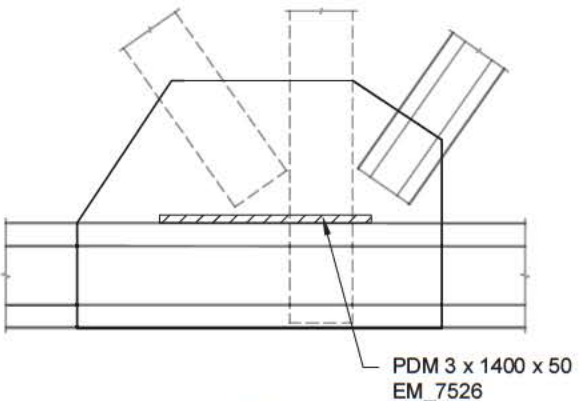
COTES	A	B	C	D	CEC	COMMENTAIRES	PHOTOS	ACTIVITÉ
MATÉRIAUX	97	2	2	2	3	PERTES DE MATÉRIAUX MOYENNES À TRÈS IMPORTANTES. RÉDUCTION DE LA CAPACITÉ D'ENVIRON 10%.	EM_7522 & 7526	3221
PROTECTION CONTRE LA CORROSION	97	1	1	1	4	DÉFAUTS DE REVÊTEMENT MOYENS À TRÈS IMPORTANTES.		3065

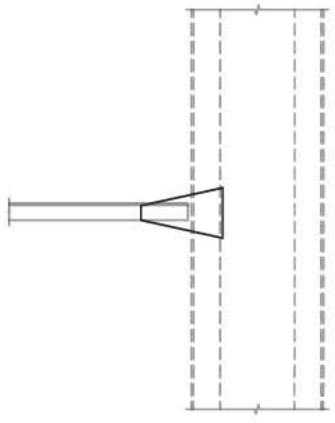
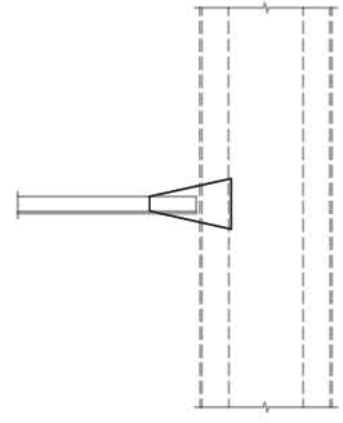
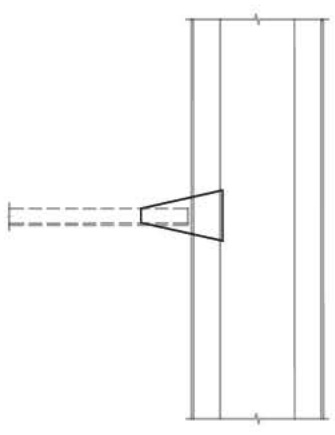
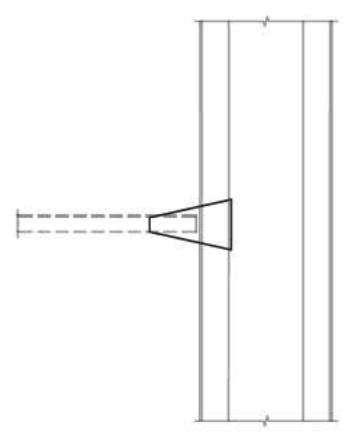
SECTION: 6    TRAVÉE: 20-21    FERME: AVAL    NOEUD: L5    TYPE: GOUSSET  
 DATE: 2016-07-12    INSPECTION PAR: EM    [REDACTED] 1:40

COTES	A	B	C	D	CEC	COMMENTAIRES	PHOTOS	ACTIVITÉ
MATÉRIAUX	100	0	0	0	4	ÉLÉMENT REMPLACÉ.		
PROTECTION CONTRE LA CORROSION	100	0	0	0	4

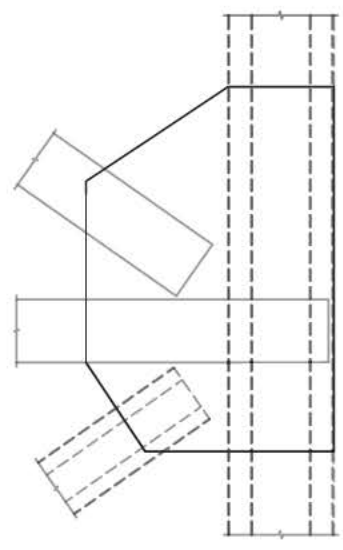
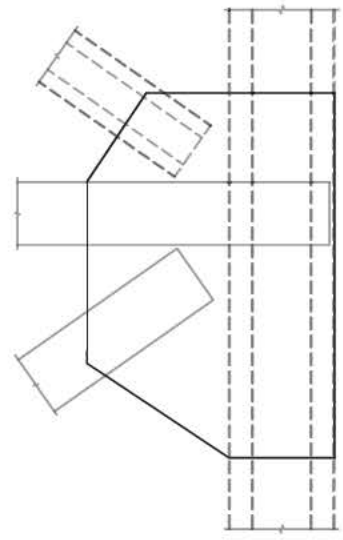
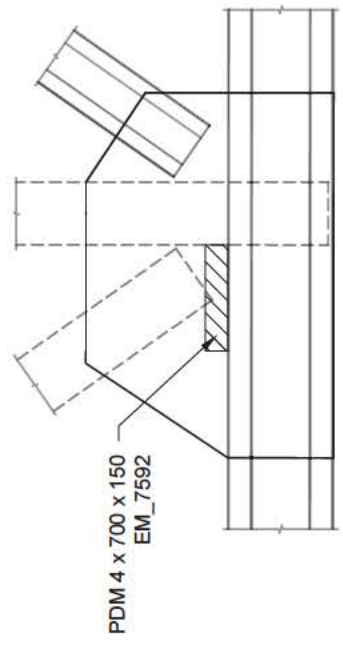
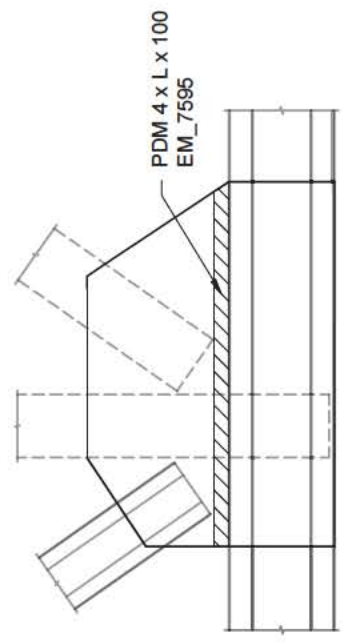
SECTION: 6 TRAVÉE: 20-21 FERME: AVAL NOEUD: L6 TYPE: GOUSSET  
DATE: 2016-07-12 INSPECTION PAR: EM XXXXXXXXXX 1:50

COMMENTAIRES	PHOTOS	ACTIVITÉ
COTES	A B C D CEC	PERTES DE MATÉRIAUX MOYENNES À TRÈS IMPORTANTES. RÉDUCTION DE LA CAPACITÉ D'ENVIRON 15%.	EM_7592 & 7595	3221
MATÉRIAUX	96 1 3 0 3			
PROTECTION CONTRE LA CORROSION	97 2 1 0 4

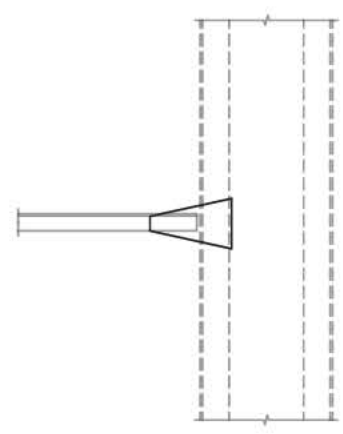
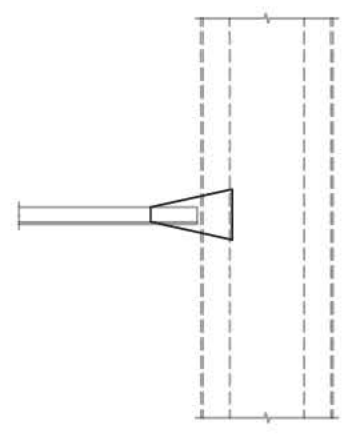
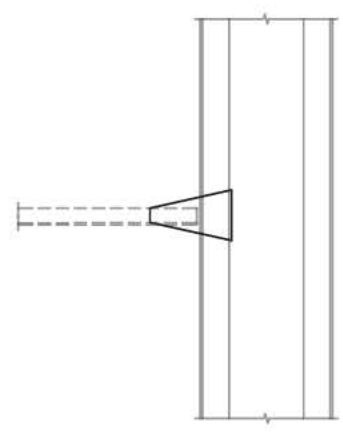
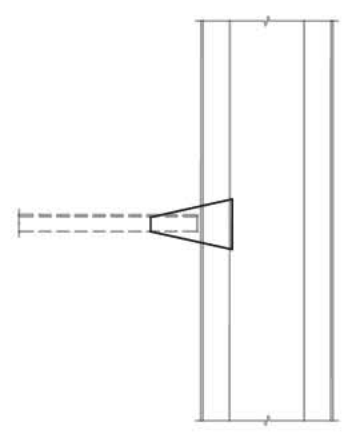
SECTION: 6    TRAVÉE: 20-21    FERME: AVAL    NOEUD: L7    TYPE: GOUSSET  
 DATE: 2016-07-12    INSPECTION PAR: EM    ██████████ 1:40

COTES	A	B	C	D	CEC	COMMENTAIRES	PHOTOS	ACTIVITÉ
MATÉRIAUX	100	0	0	0	2	ÉLÉMENT REMPLACÉ.		
PROTECTION CONTRE LA CORROSION	100	0	0	0	4

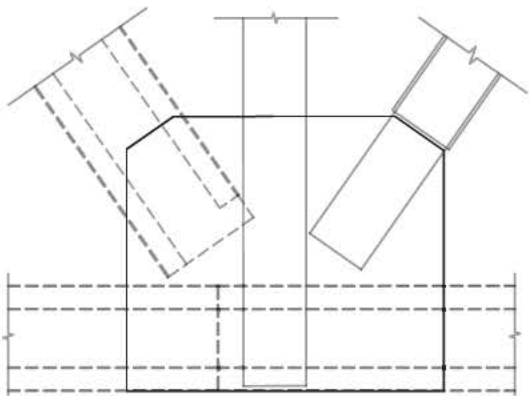
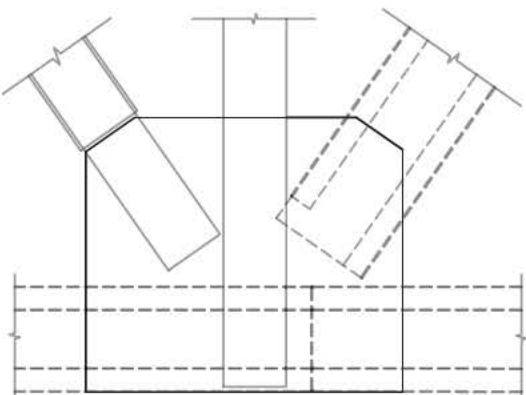
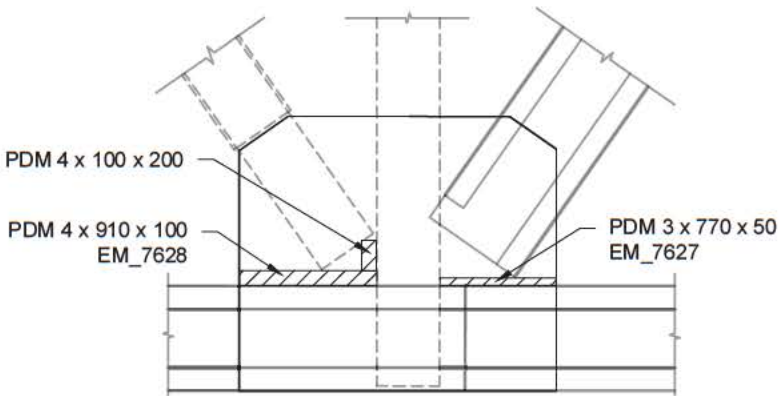
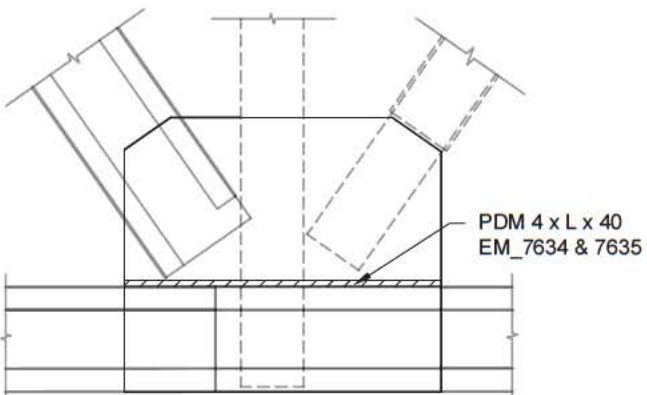
COTES	A	B	C	D	CEC	COMMENTAIRES	PHOTOS	ACTIVITÉ
MATÉRIAUX	97	0	1	2	2	PERTE DE MATÉRIAUX IMPORTANTE ET TRÈS IMPORTANTE. RÉDUCTION DE LA CAPACITÉ D'ENVIRON 25%	EM_7628 & 7635	3201
PROTECTION CONTRE LA CORROSION	90	5	3	2	4	DÉFAUTS DE REVÊTEMENT MOYENS À TRÈS IMPORTANTS.		3065

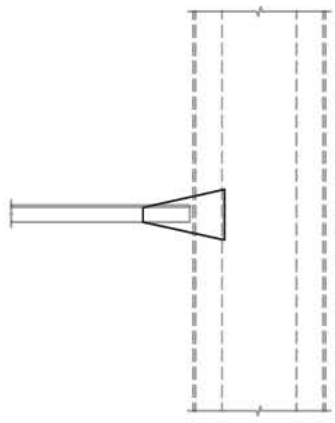
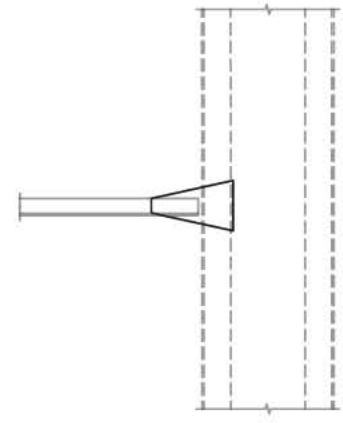
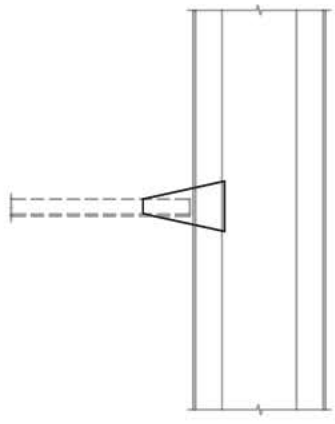
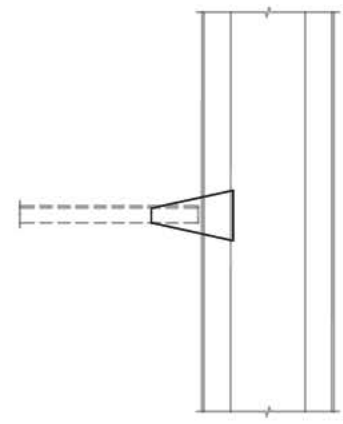
SECTION: 6	TRAVÉE: 20-21	FERME: AVAL	NOEUD: L9	TYPE: GOUSSET
DATE: 2016-07-12	INSPECTION PAR: EM	[REDACTED] 1:40

COTES	A	B	C	D	CEC	COMMENTAIRES	PHOTOS	ACTIVITÉ
MATÉRIAUX	100	0	0	0	0	ÉLÉMENT RENFORCÉ.		
PROTECTION CONTRE LA CORROSION	100	0	0	0	4

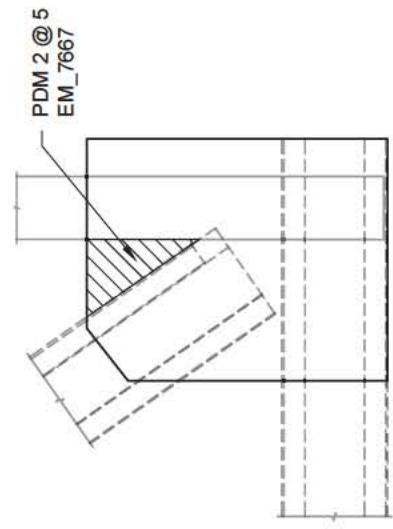
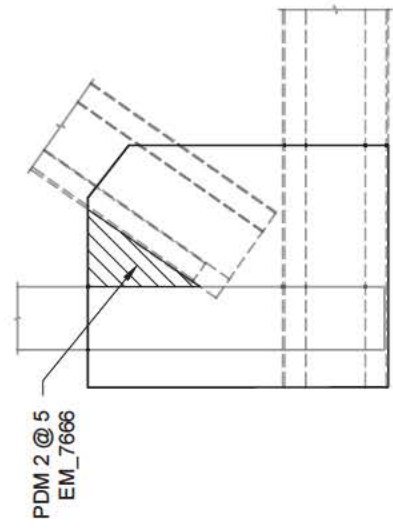
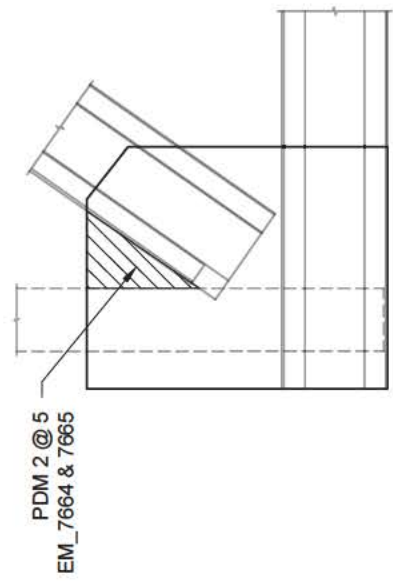
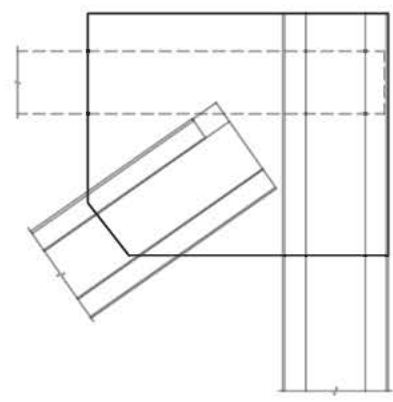
COTES	A	B	C	D	CEC	COMMENTAIRES	PHOTOS	ACTIVITÉ
MATÉRIAUX	90	5	3	2	4	PERTES DE MATÉRIAUX MOYENNES À TRÈS IMPORTANTES. ÉLÉMENT RENFORCÉ. AUCUNE ACTIVITÉ REQUISE.	EM_7664 & 7666	
PROTECTION CONTRE LA CORROSION	100	0	0	0	4

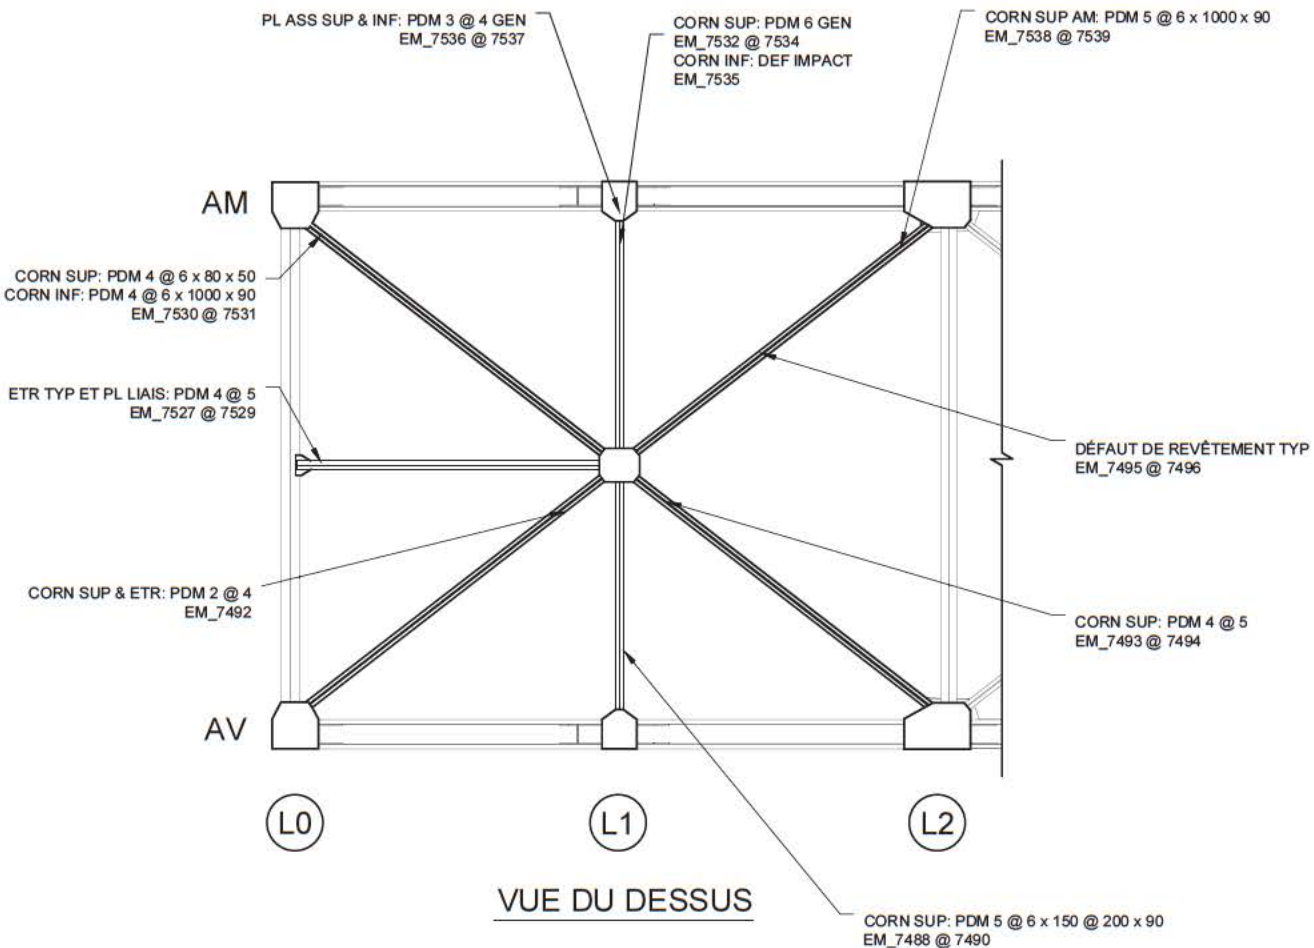
TRAVÉE : 20-21      SECTION : 6      LOCALISATION : L0-L2      TYPE : TRAVÉE À FERME 245'-0" (TYPE E)  
 DATE : 2016-07-12      INSPECTION PAR : EM      : N/AE

COTES	A	B	C	D	CEC	COMMENTAIRES	PHOTOS	ACTIVITÉ
MATÉRIAUX	95	2	2	1	3	PERTES DE MATÉRIAUX MOYENNES À TRÈS IMPORTANTES. DÉFORMATION PAR IMPACT.	EM_7537, 7490 & 7492	3221
PROTECTION CONTRE LA CORROSION	88	8	2	2	4	DÉFAUTS DE REVÊTEMENT MOYENS À TRÈS IMPORTANTS.	EM_7496	3065

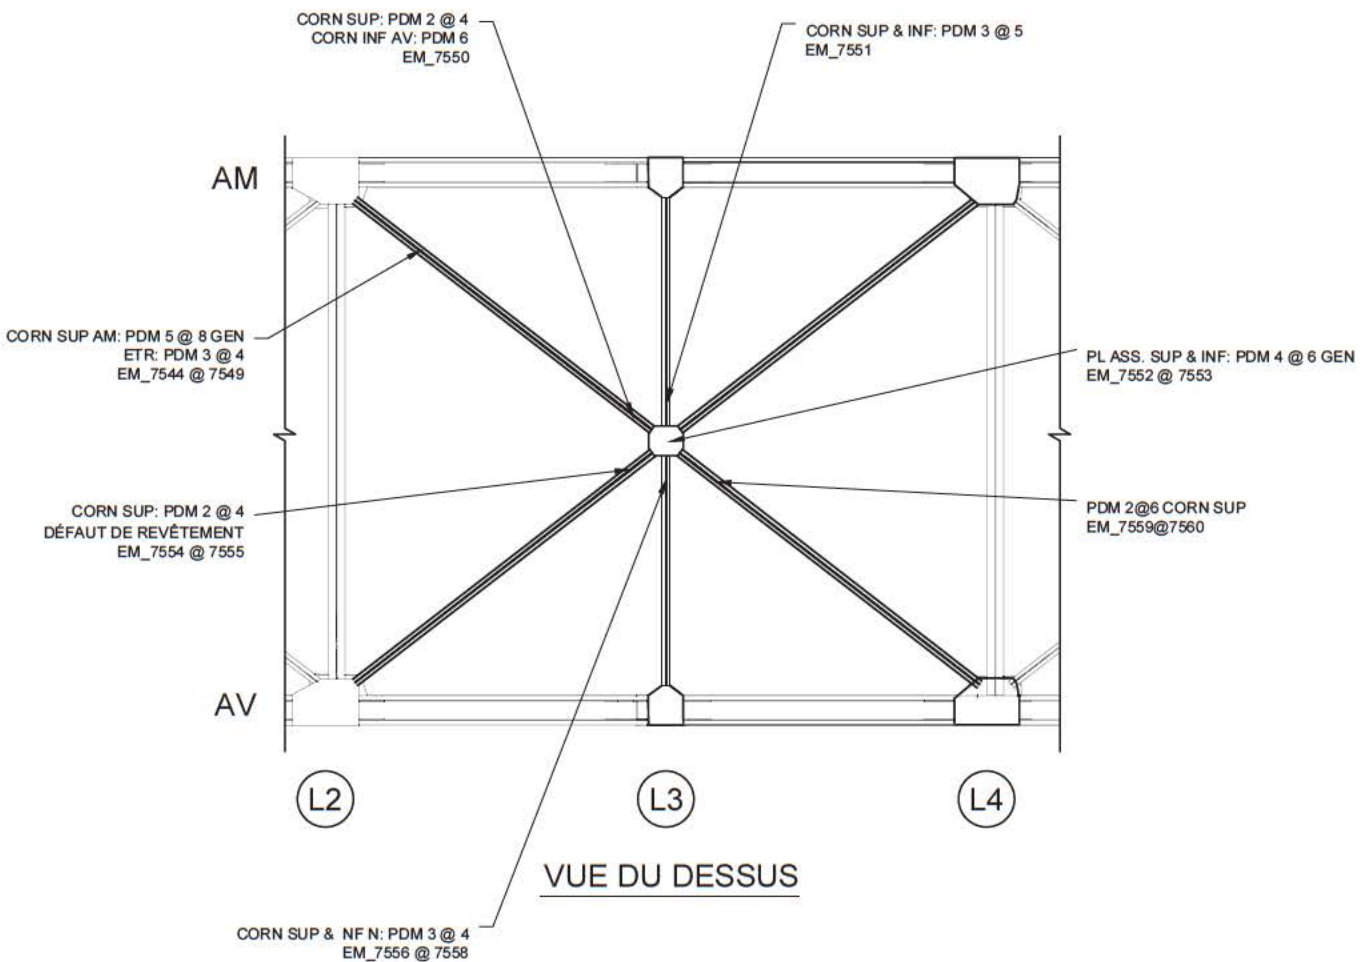
LOCALISATION : L2-L4

COTES	A	B	C	D	CEC	COMMENTAIRES	PHOTOS	ACTIVITÉ
MATÉRIAUX	95	2	2	1	3	PERTES DE MATÉRIAUX MOYENNES À TRÈS IMPORTANTES. RÉDUCTION DE LA CAPACITÉ D'ENVIRON 20%.	EM_7545, 7552 & 7553	3221
PROTECTION CONTRE LA CORROSION	92	3	3	2	4	DÉFAUTS DE REVÊTEMENT MOYENS À TRÈS IMPORTANTS.	EM_7555	3065

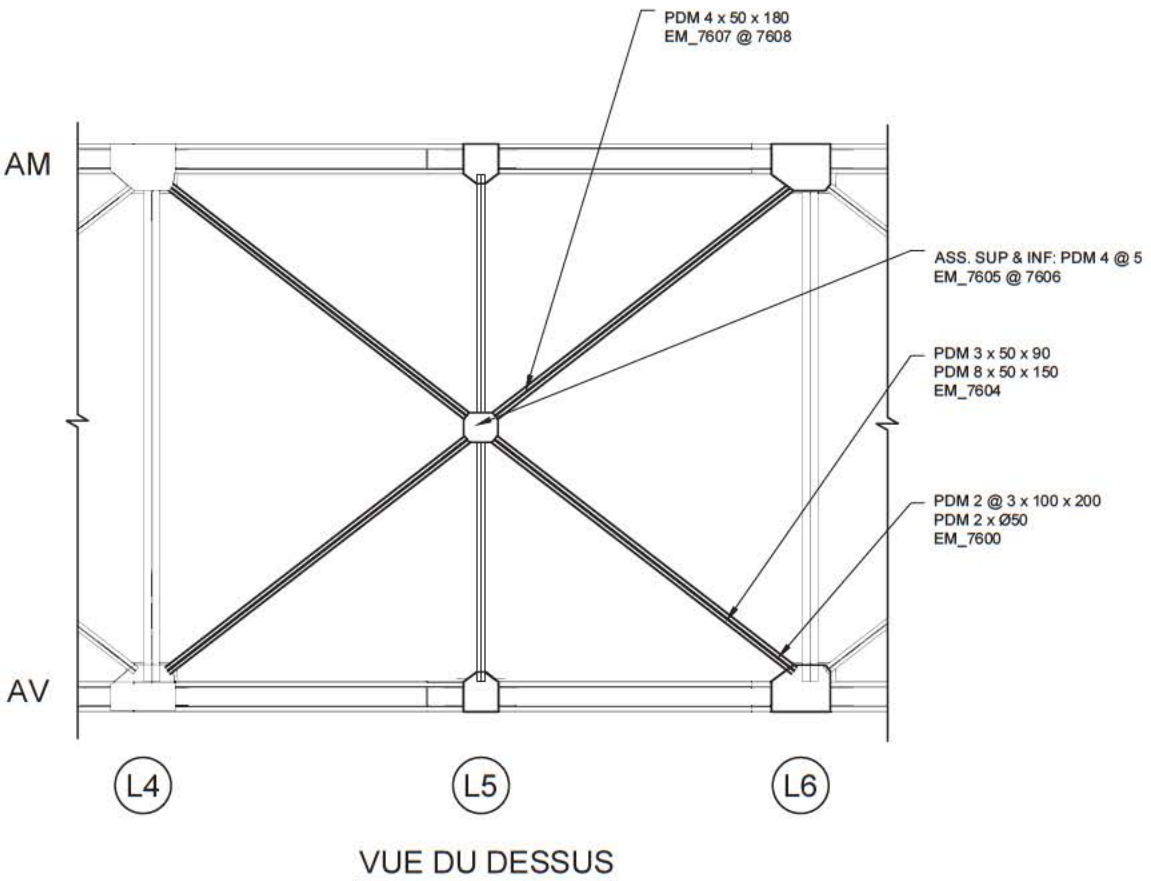
LOCALISATION : L4-L6

COTES	A	B	C	D	CEC	COMMENTAIRES	PHOTOS	ACTIVITÉ
MATÉRIAUX	95	2	2	1	3	PERTES DE MATÉRIAUX MOYENNES À TRÈS IMPORTANTES. RÉDUCTION DE LA CAPACITÉ D'ENVIRON 20%.	EM_7600 & 7605	3221
PROTECTION CONTRE LA CORROSION	92	3	3	2	4	DÉFAUTS DE REVÊTEMENT MOYENS À TRÈS IMPORTANTS.	EM_7608	3065

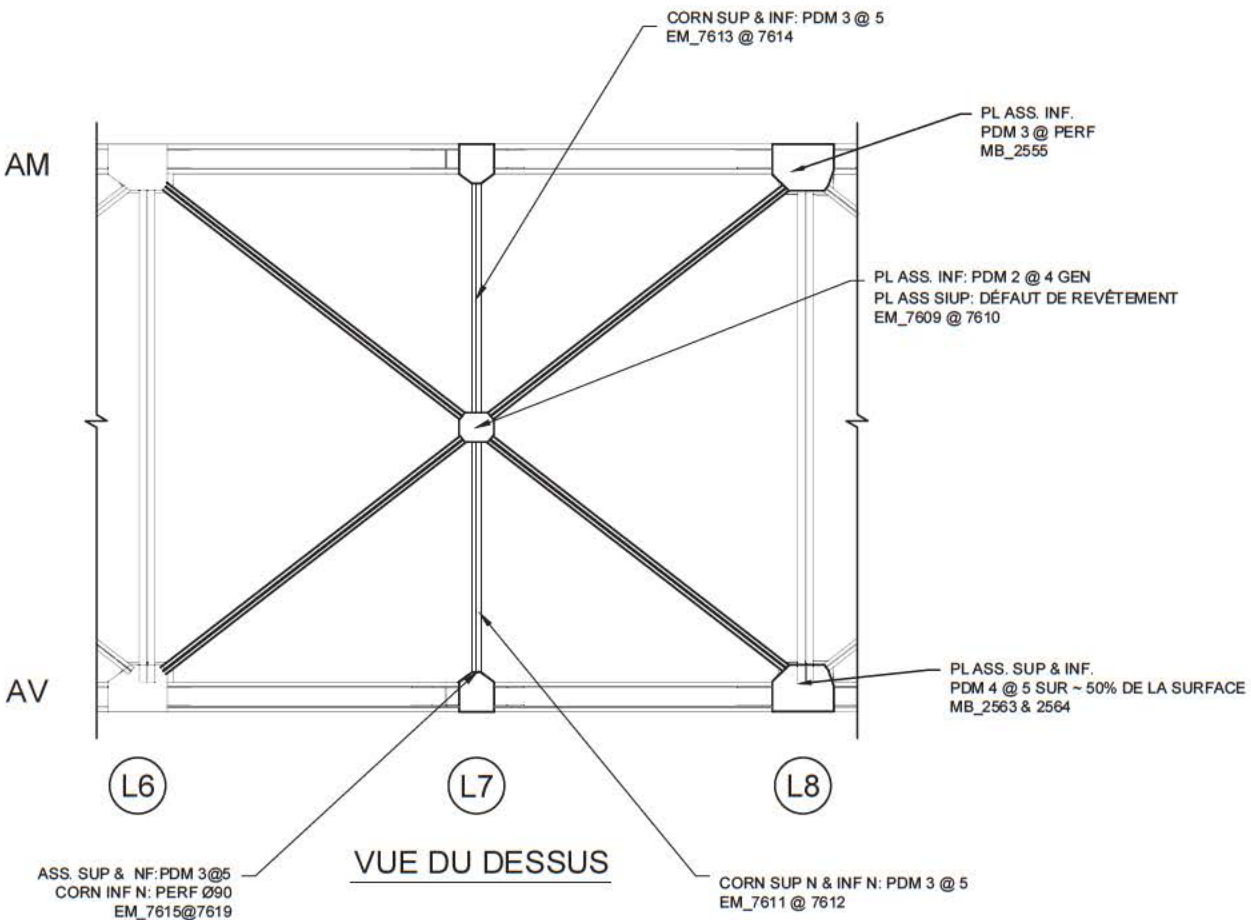
LOCALISATION : L6-L8

COTES	A	B	C	D	CEC	COMMENTAIRES	PHOTOS	ACTIVITÉ
MATÉRIAUX	95	2	2	1	3	PERTES DE MATÉRIAUX MOYENNES À TRÈS IMPORTANTES. PERFORATION Ø60 mm. RÉDUCTION DE LA CAPACITÉ D'ENVIRON 20%.	EM_7614 @ 7616	3221
PROTECTION CONTRE LA CORROSION	92	3	3	2	4	DÉFAUTS DE REVÊTEMENT MOYENS À TRÈS IMPORTANTS.	EM_7609	3065

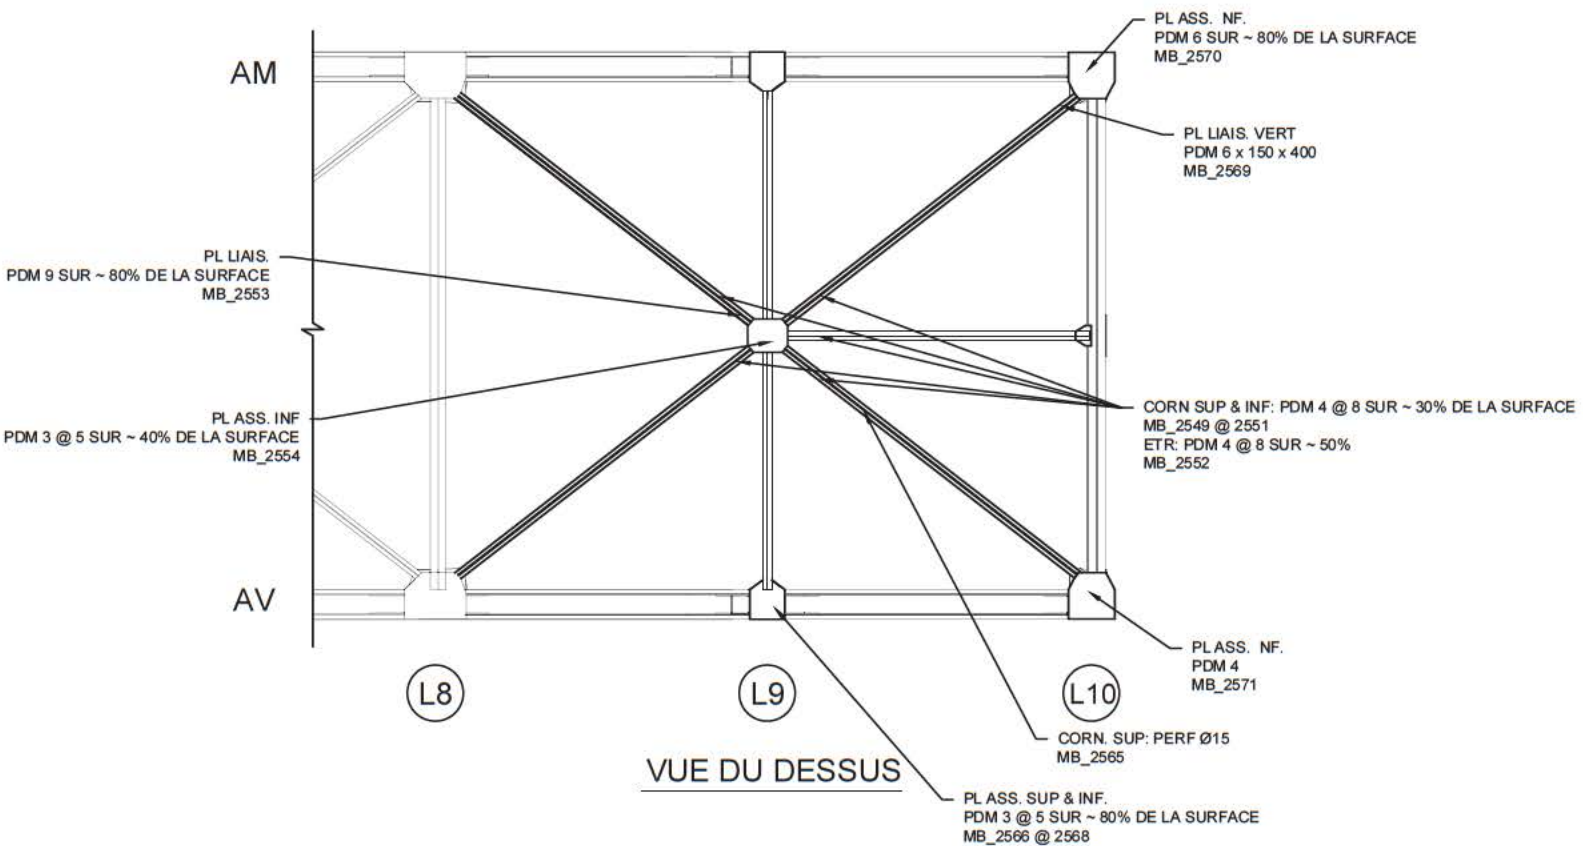
LOCALISATION : L8-L10

COTES	A	B	C	D	CEC	COMMENTAIRES	PHOTOS	ACTIVITÉ
MATÉRIAUX	94	2	2	2	3	PERTES DE MATÉRIAUX MOYENNES À TRÈS IMPORTANTES. PERFORATIONS MULTIPLES. RÉDUCTION DE LA CAPACITÉ D'ENVIRON 20%.	MB_2553, 2565 & 2570	3221
PROTECTION CONTRE LA CORROSION	92	3	3	2	4	DÉFAUTS DE REVÊTEMENT MOYENS À TRÈS IMPORTANTS.		3065

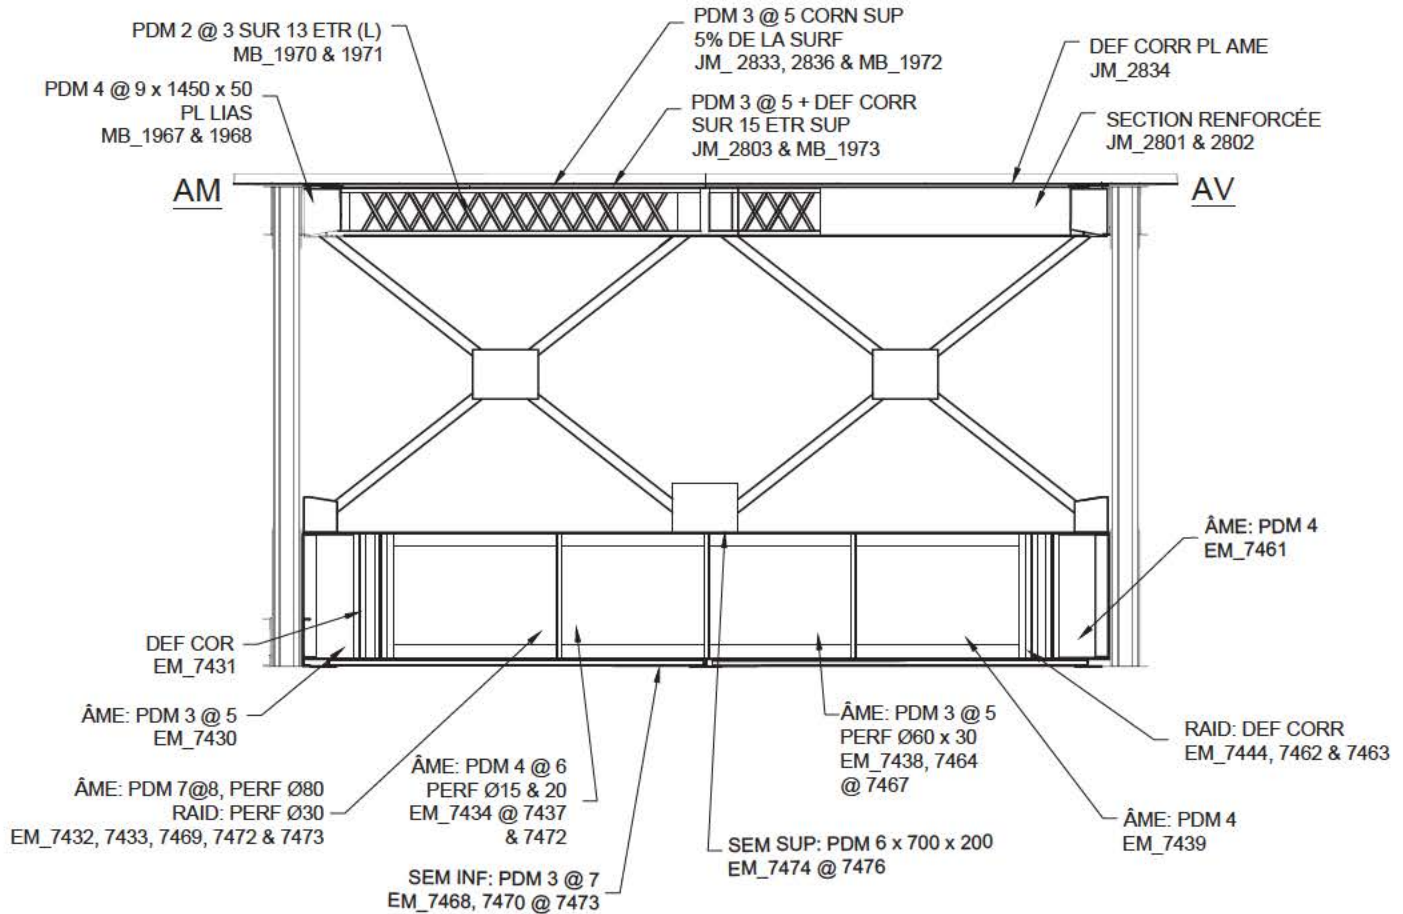
TRAVÉE: 20-21	SECTION: 6	LOCALISATION: L0-M0	TYPE: TRAVÉE À FERME 245'-0" (type E)
DATE: 2016-10-14	INSPECTION PAR: EM & MB		█ N.A.E

COTES	A	B	C	D	CEC	COMMENTAIRES	PHOTOS	ACTIVITÉ
CONTREVENTEMENT VERTICAL	90	2	3	5	4	PERTES DE MATÉRIAUX MOYENNES À TRÈS IMPORTANTES. DÉFORMATION PAR CORROSION. AUCUNE ACTIVITÉ REQUISE	JM_2802 & 2834 EM_7477	
PROTECTION CONTRE LA CORROSION	95	2	2	1	4	DÉFAUTS DE REVÊTEMENT MOYENS À TRÈS IMPORTANTES.		3065
POUTRE DE LEVAGE	93	2	3	2	3	PERTES DE MATÉRIAUX MOYENNES À TRÈS IMPORTANTES. PERFORATIONS MULTIPLES. DÉFORMATION PAR CORROSION. RÉDUCTION DE LA CAPACITÉ D'ENVIRON 25%.	EM_7433, 7436, 7438, 7467, 7470 & 7474	3221
PROTECTION CONTRE LA CORROSION	97	1	1	1	4	DÉFAUTS DE REVÊTEMENT MOYENS À TRÈS IMPORTANTES.		3065

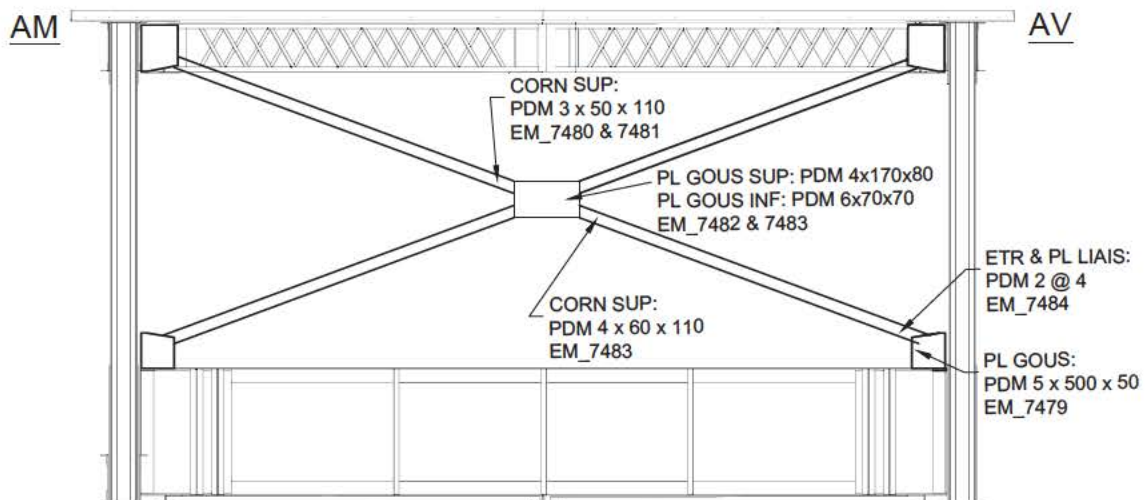
TRAVÉE: 20-21	SECTION: 6	LOCALISATION: L0-M1	TYPE: TRAVÉE À FERME 245'-0" (type E)
DATE: 2016-10-14	INSPECTION PAR: EM & MB		█ N.A.E

COTES	A	B	C	D	CEC	COMMENTAIRES	PHOTOS	ACTIVITÉ
CONTREVENTEMENT VERTICAL	96	1	1	2	4	PERTES DE MATÉRIAUX MOYENNES À TRÈS IMPORTANTES. DÉFORMATION PAR CORROSION. AUCUNE ACTIVITÉ REQUISE	JM_2834	3221
PROTECTION CONTRE LA CORROSION	95	2	2	1	4	DÉFAUTS DE REVÊTEMENT MOYENS À TRÈS IMPORTANTS.		3065

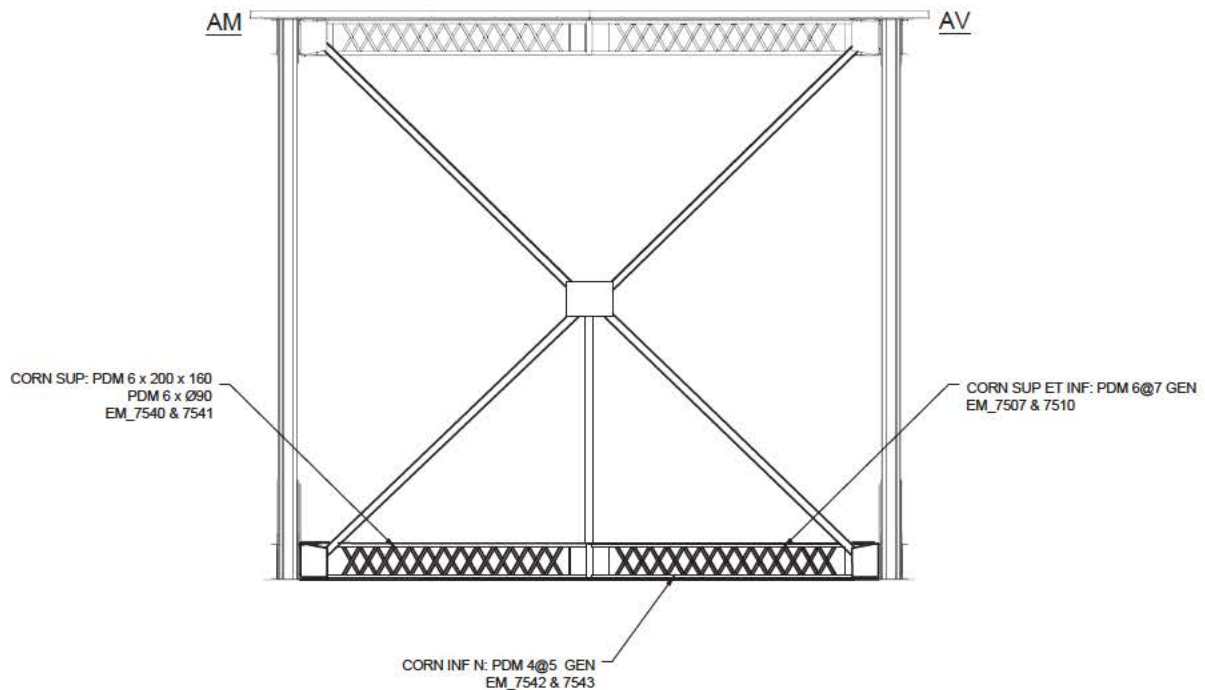
TRAVÉE: 20-21	SECTION: 6	LOCALISATION: L2-U2	TYPE: TRAVÉE À FERME 245'-0" (type E)
DATE: 2016-07-11	INSPECTION PAR: EM & MB		█ N.A.E

COTES	A	B	C	D	CEC	COMMENTAIRES	PHOTOS	ACTIVITÉ
CONTREVENTEMENT VERTICAL	100	0	0	0	4			
PROTECTION CONTRE LA CORROSION	100	0	0	0	4			
ÉLÉMENT DE CONTREVENTEMENT TRANSVERSAL INFÉRIEUR	75	5	10	10	3	PERTES DE MATÉRIAUX JUSQU'À TRÈS IMPORTANTES.	EM_7508, 7540 & 7542	3221
PROTECTION CONTRE LA CORROSION	96	2	1	1	4	DÉFAUTS DE REVÊTEMENT MOYENS À TRÈS IMPORTANTS.	EM_7541	3065

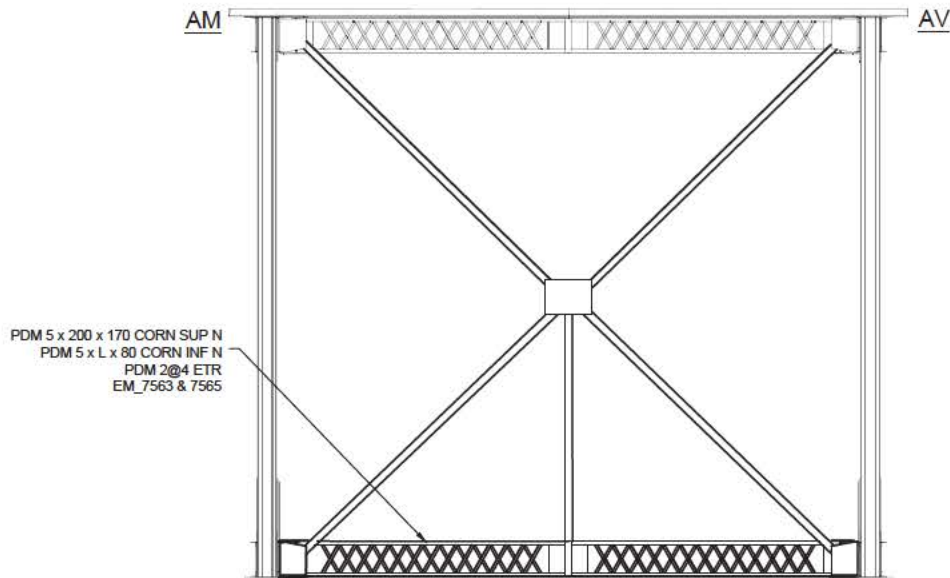
TRAVÉE: 20-21	SECTION: 6	LOCALISATION: L4-U4	TYPE: TRAVÉE À FERME 245'-0" (type E)
DATE: 2016-07-11	INSPECTION PAR: EM & MB		█ N.A.E

COTES	A	B	C	D	CEC	COMMENTAIRES	PHOTOS	ACTIVITÉ
CONTREVENTEMENT VERTICAL	100	0	0	0	4			
PROTECTION CONTRE LA CORROSION	90	4	3	3	3	DÉFAUTS DE REVÊTEMENT MOYENS À TRÈS IMPORTANTS.		3065
ÉLÉMENT DE CONTREVENTEMENT TRANSVERSAL INFÉRIEUR	90	4	3	3	4	PERTES DE MATÉRIAUX JUSQU'À TRÈS IMPORTANTS.	EM_7563 & 7564	3221
PROTECTION CONTRE LA CORROSION	80	17	2	1	3	DÉFAUTS DE REVÊTEMENT MOYENS À TRÈS IMPORTANTS.	EM_7565	3065

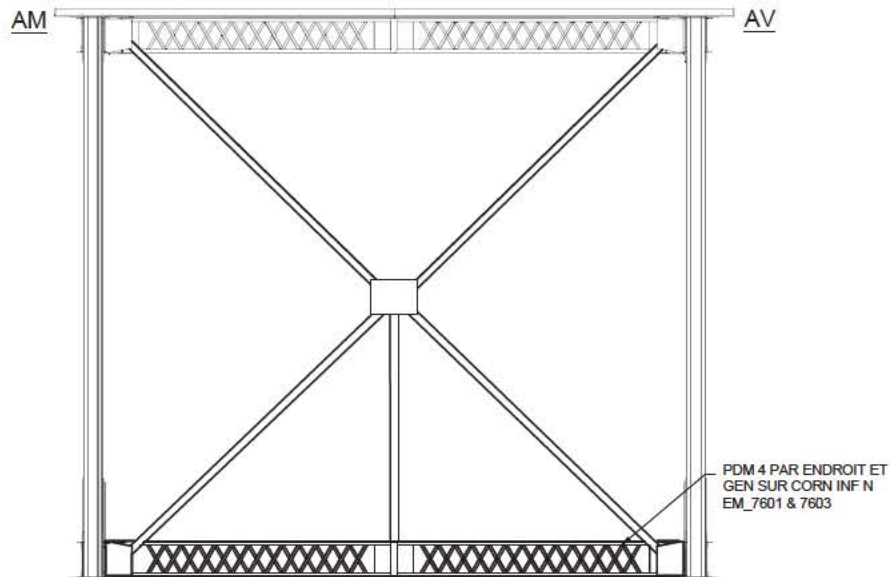
COTES	A	B	C	D	CEC	COMMENTAIRES	PHOTOS	ACTIVITÉ
CONTREVENTEMENT VERTICAL	100	0	0	0	4			
PROTECTION CONTRE LA CORROSION	90	4	3	3	4	DÉFAUTS DE REVÊTEMENT MOYENS À TRÈS IMPORTANTS.		3065
ÉLÉMENT DE CONTREVENTEMENT TRANSVERSAL INFÉRIEUR	85	2	10	3	3	PERTES DE MATÉRIAUX MOYENNES À TRÈS IMPORTANTES.	EM_7601 & 7602	3221
PROTECTION CONTRE LA CORROSION	80	17	2	1	3	DÉFAUTS DE REVÊTEMENT MOYENS À TRÈS IMPORTANTS.	EM_7603	3065

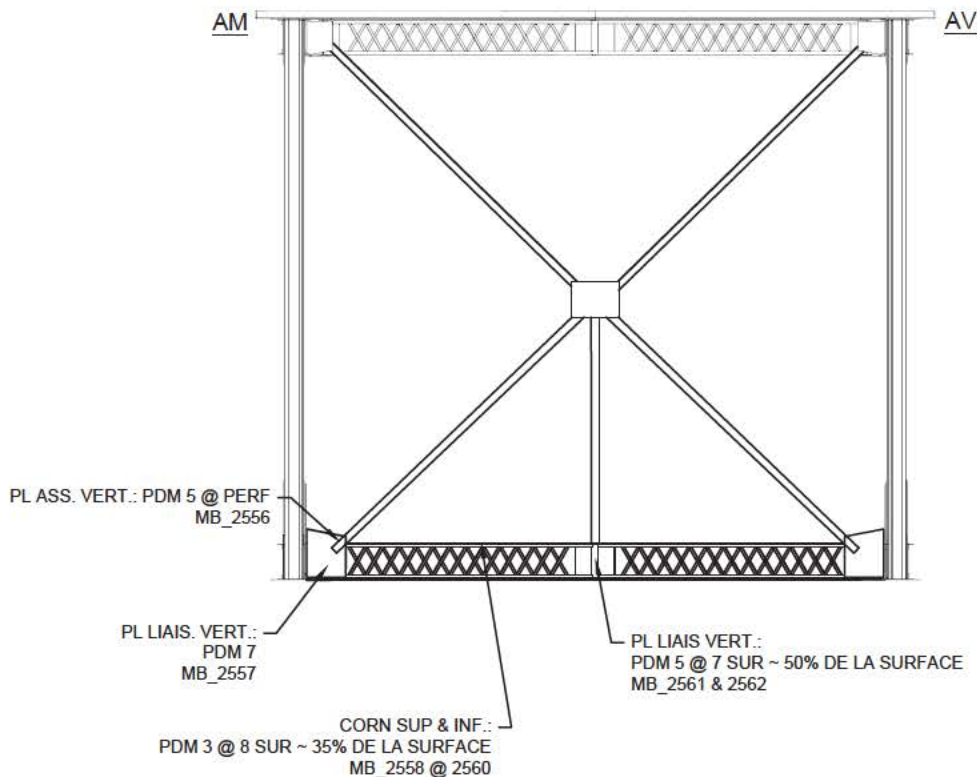
TRAVÉE: 20-21	SECTION: 6	LOCALISATION: L8-U8	TYPE: TRAVÉE À FERME 245'-0" (type E)
DATE: 2017-03-20	INSPECTION PAR: MB		█ N.A.E

COTES	A	B	C	D	CEC	COMMENTAIRES	PHOTOS	ACTIVITÉ
CONTREVENTEMENT VERTICAL	98	0	0	2	1	PERTES DE MATÉRIAUX MOYENNES À TRÈS IMPORTANTES. PERFORATIONS MULTIPLES. RÉDUCTION DE LA CAPACITÉ DE PLUS DE 50%.	MB_2556	3221
PROTECTION CONTRE LA CORROSION	90	4	3	3	4	DÉFAUTS DE REVÊTEMENT MOYENS À TRÈS IMPORTANTES.		3065
ÉLÉMENT DE CONTREVENTEMENT TRANSVERSAL INFÉRIEUR	85	2	10	3	3	PERTES DE MATÉRIAUX MOYENNES À TRÈS IMPORTANTES. RÉDUCTION DE LA CAPACITÉ D'ENVIRON 25%.	MB_2558 & 2559	3221
PROTECTION CONTRE LA CORROSION	80	17	2	1	3	DÉFAUTS DE REVÊTEMENT MOYENS À TRÈS IMPORTANTES.		3065
