# Rapport d'inspection annuelle

Inspection détaillée du pont Jacques-Cartier, section 6  
Version finale

Contrat: 62408

23 juin 2017

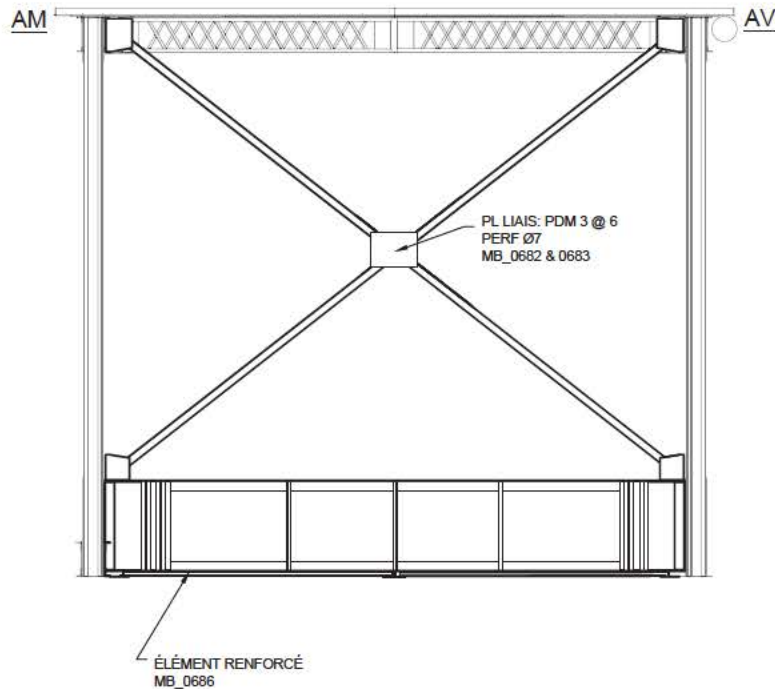
TRAVÉE: 20-21	SECTION: 6	LOCALISATION: L10-U10	TYPE: TRAVÉE À FERME 245'-0" (type E)
DATE: 2016-10-14	INSPECTION PAR: EM & MB		█ N.A.E

COTES	A	B	C	D	CEC	COMMENTAIRES	PHOTOS	ACTIVITÉ
CONTREVENTEMENT VERTICAL	98	0	1	1	4	PERTES DE MATÉRIAUX IMPORTANTES À TRÈS IMPORTANTES. PERFORATION Ø7 mm.	MB_0682 & 0683	3221
PROTECTION CONTRE LA CORROSION	97	1	1	1	4	DÉFAUTS DE REVÊTEMENT MOYENS À TRÈS IMPORTANTS.		3065
POUTRE DE LEVAGE	98	0	1	1	4	PERTES DE MATÉRIAUX IMPORTANTES À TRÈS IMPORTANTES. ÉLÉMENT RENFORCÉ. AUCUNE ACTIVITÉ REQUISE.	MB_0686	
PROTECTION CONTRE LA CORROSION	100	0	0	0	4

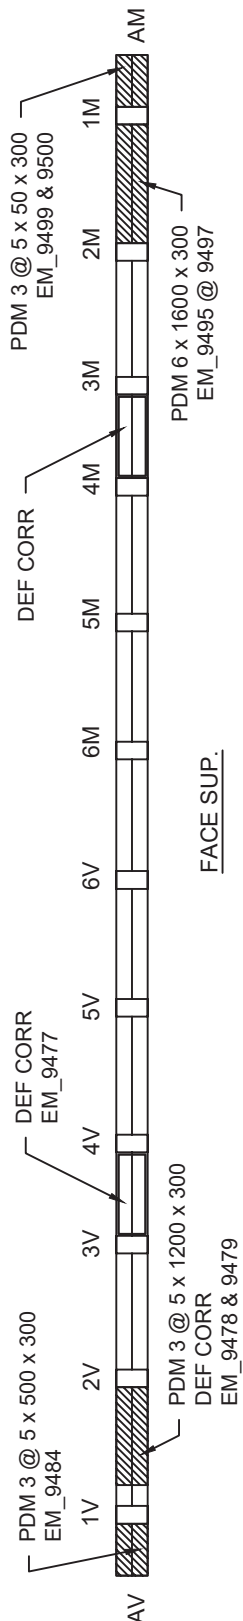
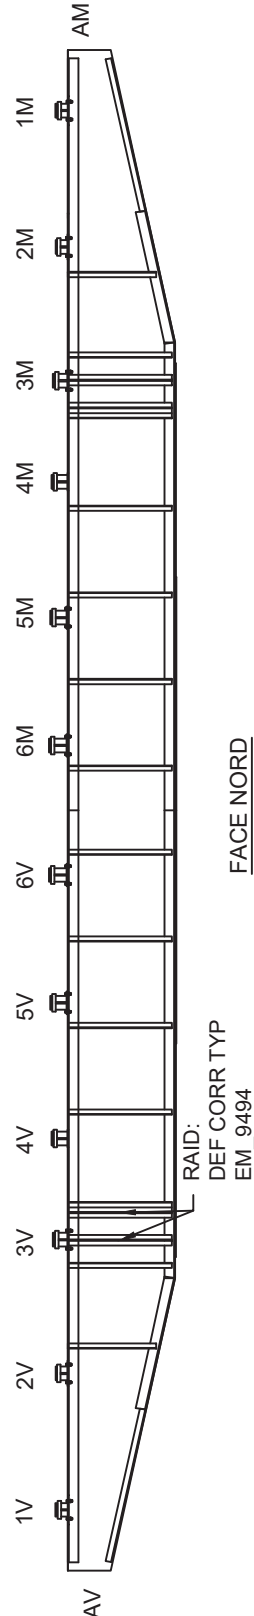
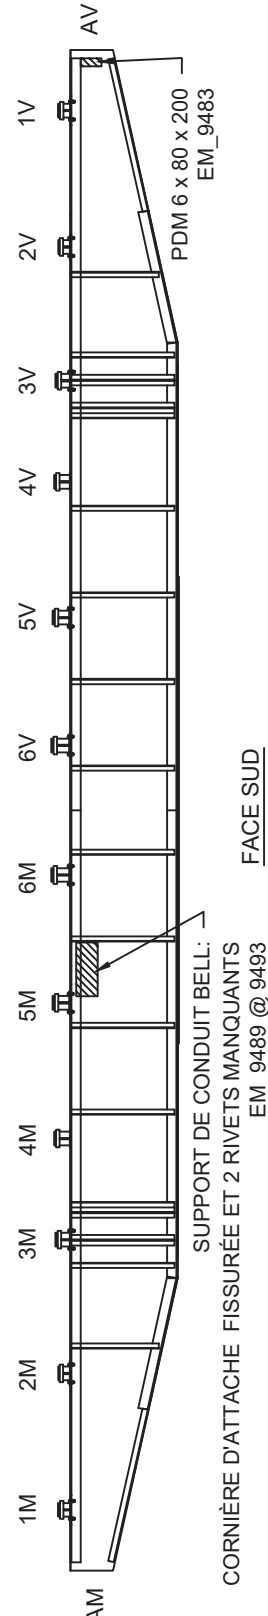
AXE: U1  
INSPECTION PAR: EM

COTES	A	B	C	D	CEC	COMMENTAIRES	PHOTOS	ACTIVITÉ
MATÉRIAUX	96	2	1	1	4	PERTES DE MATÉRIAUX MOYENNES À TRÈS IMPORTANTES. DÉFORMATION PAR CORROSION. ÉLÉMENT RENFORCÉ. AUCUNE ACTIVITÉ REQUISE.	EM_9479 & 9497	
PROTECTION CONTRE LA CORROSION	90	5	3	2	3	DÉFAUTS DE REVÊTEMENT MOYENS À TRÈS IMPORTANTS.	EM_9496	3065

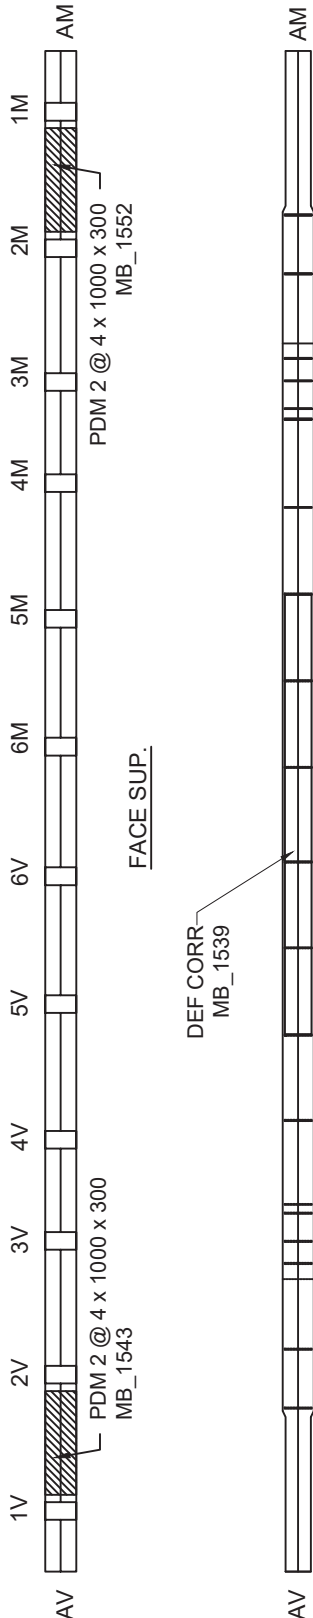
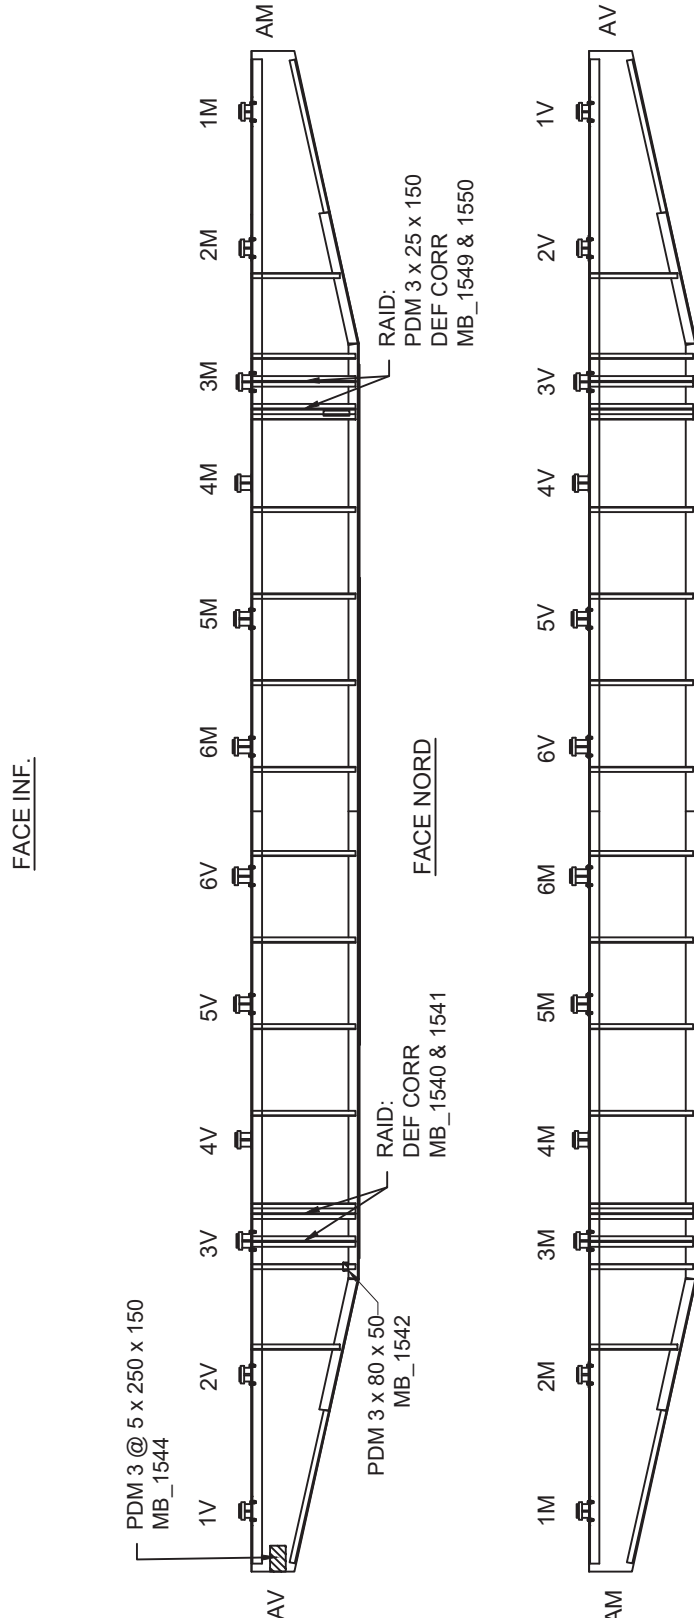
AXE: U2  
INSPECTION PAR: MB

COTES	A	B	C	D	CEC	COMMENTAIRES	PHOTOS	ATIVITÉ
MATÉRIAUX	97	1	1	1	4	PERTES DE MATÉRIAUX MOYENNES À TRÈS IMPORTANTES. DÉFORMATION PAR CORROSION. ÉLÉMENT RENFORCÉ. AUCUNE ATIVITÉ REQUISE.	MB_1539 & 1543	
PROTECTION CONTRE LA CORROSION	94	4	1	1	4	DÉFAUTS DE REVÊTEMENT MOYENS À TRÈS IMPORTANTS.	MB_1541	3065

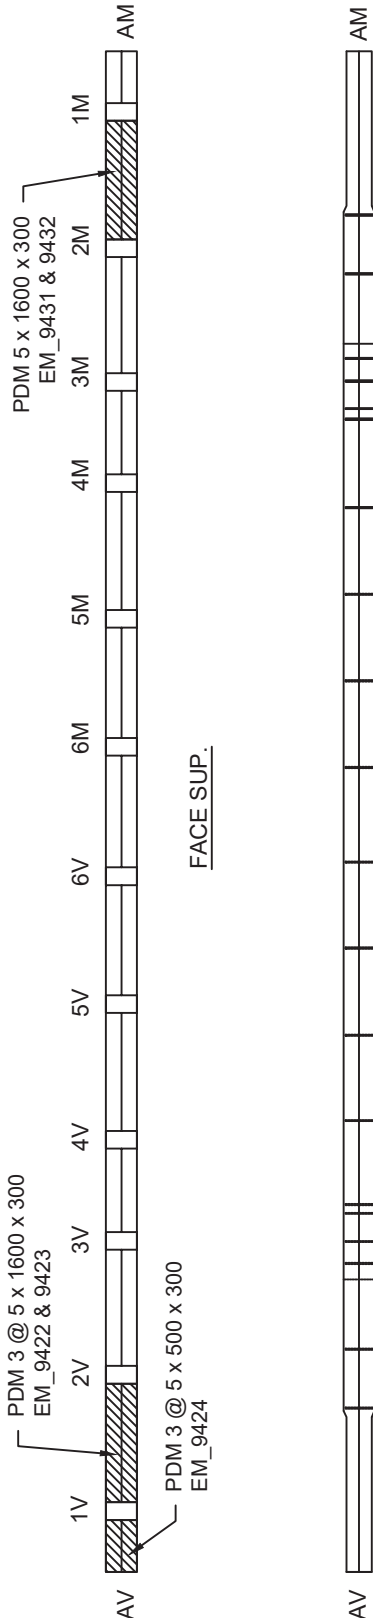
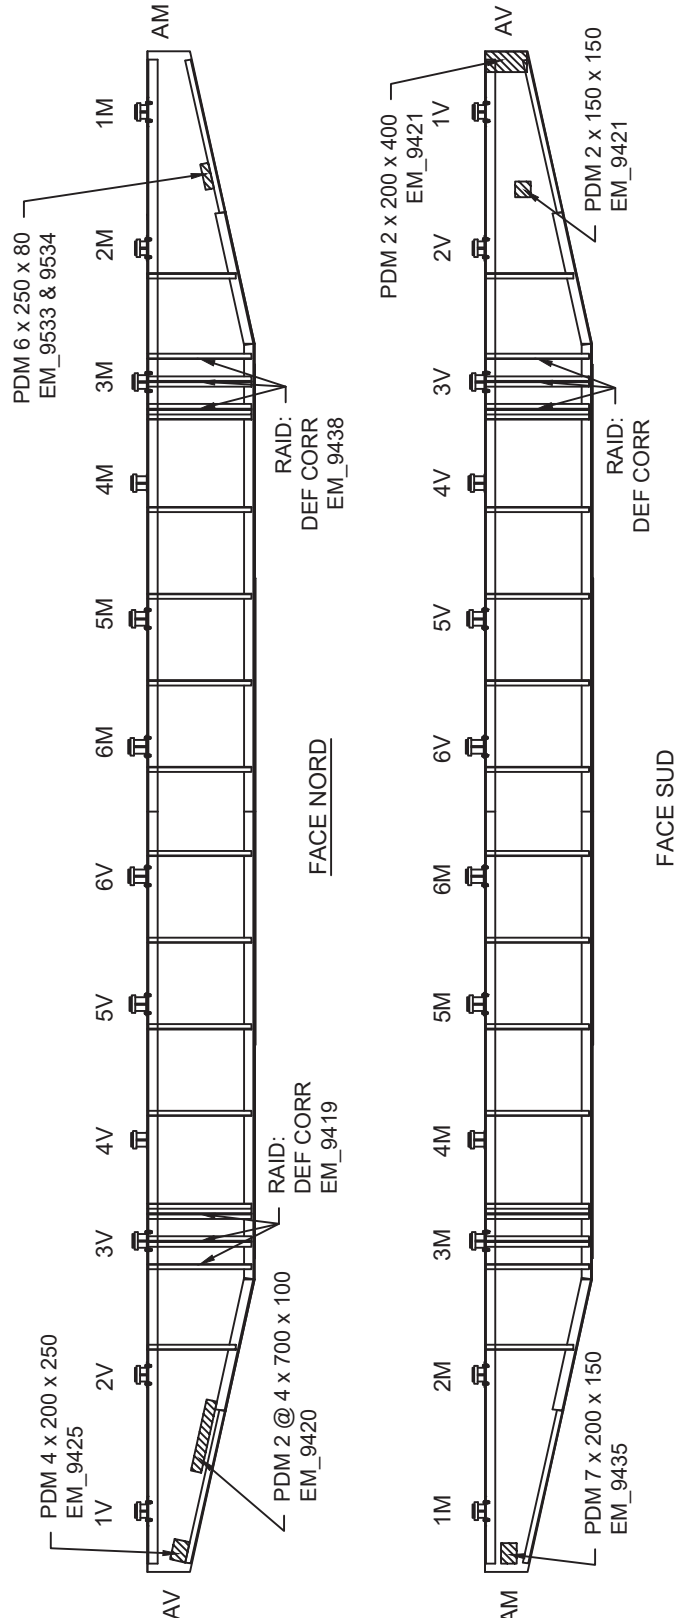
SECTION: 6	TRAVÉE: 20-21	AXE: U5	TYPE: POUTRE TRANSVERSALE
DATE: 2016-11-07		INSPECTION PAR: EM	[REDACTED] N.A.E

COTES	A	B	C	D	CEC	COMMENTAIRES	PHOTOS	ACTIVITÉ
MATÉRIAUX	95	2	2	1	4	PERTES DE MATÉRIAUX MOYENNES À TRÈS IMPORTANTES. DÉFORMATION PAR CORROSION. ÉLÉMENT RENFORCÉ. AUCUNE ACTIVITÉ REQUISE.	EM_9431 & 9435	
PROTECTION CONTRE LA CORROSION	90	5	3	2	3	DÉFAUTS DE REVÊTEMENT MOYENS À TRÈS IMPORTANTS.	EM_9420 & 9432	3065

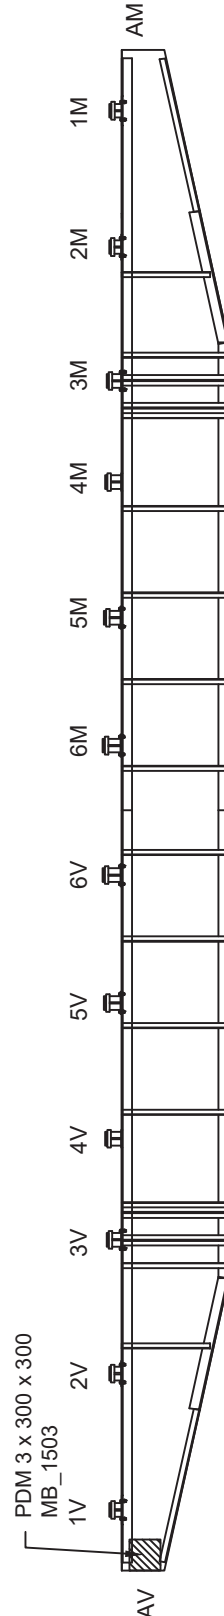
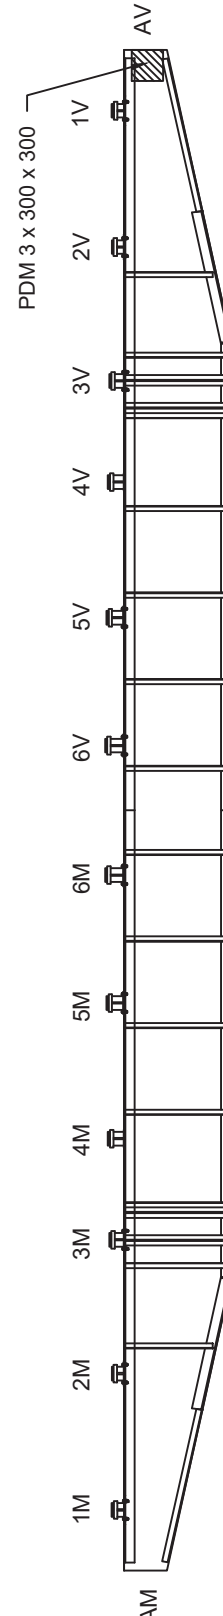
COTES	A	B	C	D	CEC	COMMENTAIRES	PHOTOS	ATVITÉ
MATÉRIAUX	95	2	2	1	4	PERTES DE MATÉRIAUX MOYENNES À TRÈS IMPORTANTES. DÉFORMATION PAR CORROSION. ÉLÉMENT RENFORCÉ. AUCUNE ATVITÉ REQUISE.	MB_1500 & 1501	
PROTECTION CONTRE LA CORROSION	95	3	1	1	4	DÉFAUTS DE REVÊTEMENT MOYENS À TRÈS IMPORTANTS.	MB_1503	3065

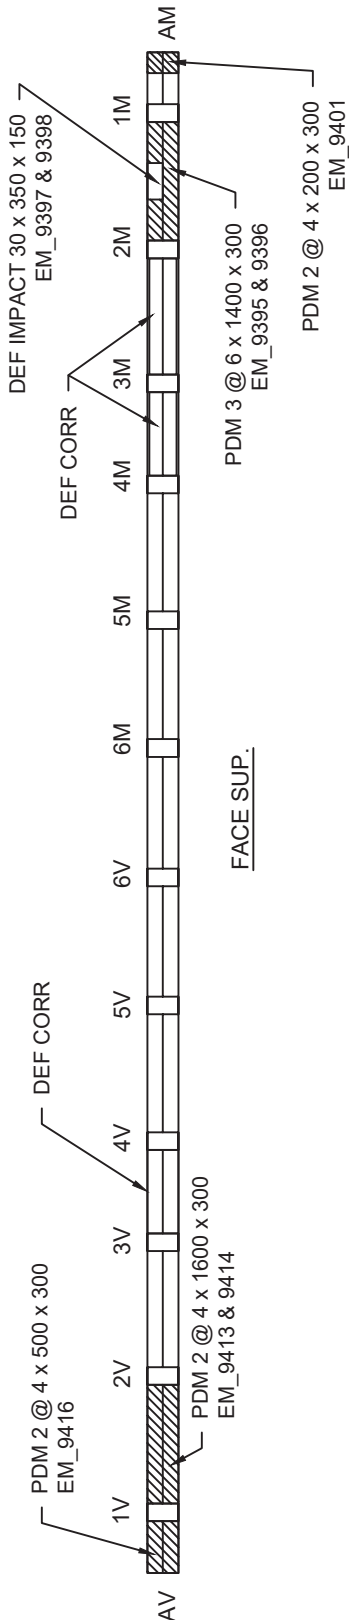
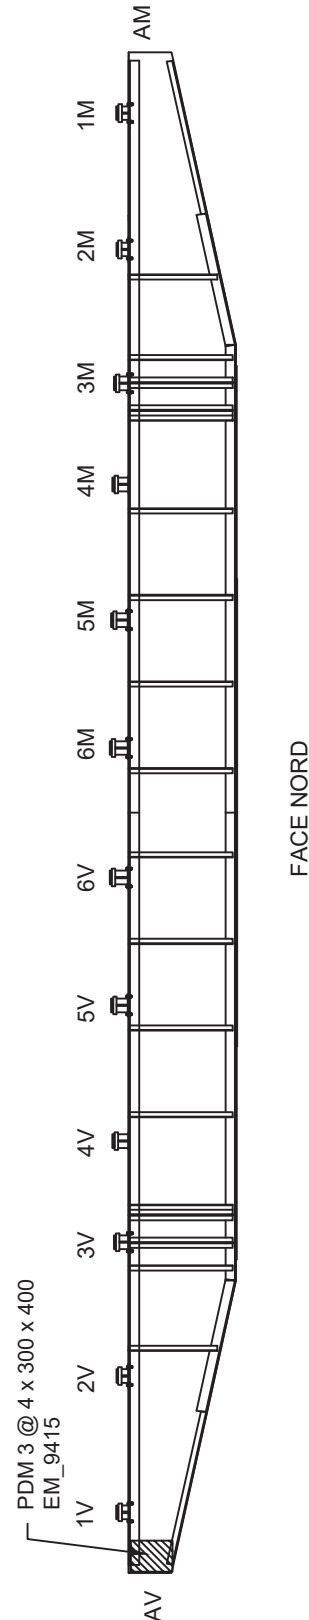
AXE: U7  
INSPECTION PAR: EM

COTES	A	B	C	D	CEC	COMMENTAIRES	PHOTOS	ACTIVITÉ
MATÉRIAUX	95	2	2	1	4	PERTES DE MATÉRIAUX MOYENNES À TRÈS IMPORTANTES. DÉFORMATION PAR CORROSION. DÉFORMATION PAR IMPACT. ÉLÉMENT RENFORCÉ. AUCUNE ACTIVITÉ REQUISE.	EM_9395, 9397 & 9416	
PROTECTION CONTRE LA CORROSION	85	10	3	2	3	DÉFAUTS DE REVÊTEMENT MOYENS À TRÈS IMPORTANTS.	EM_9409	3065

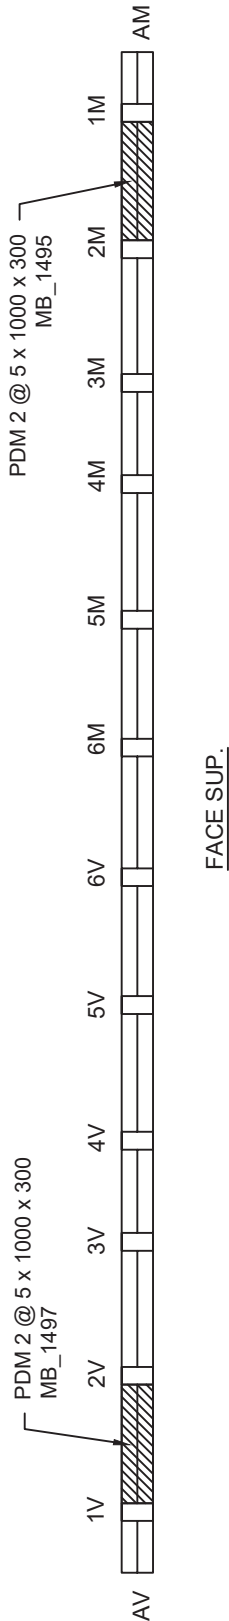
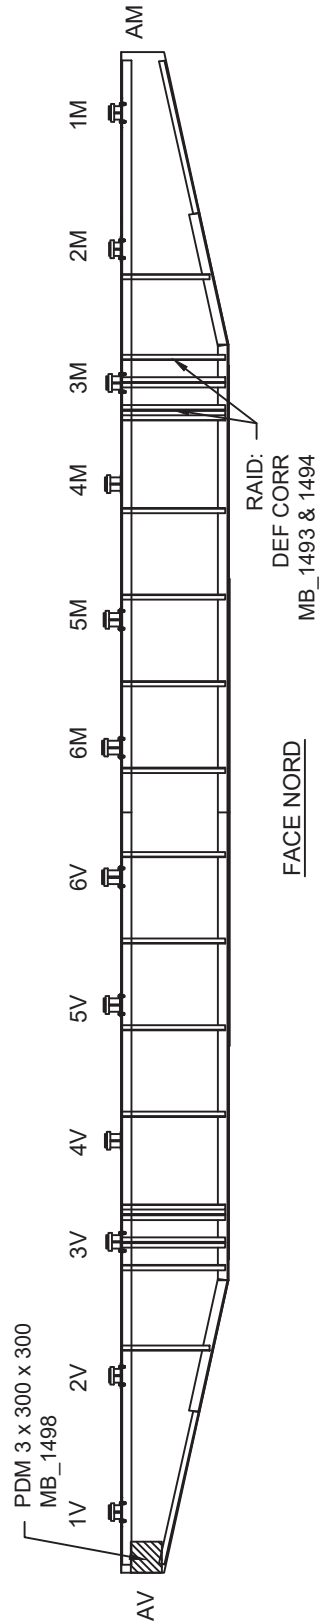
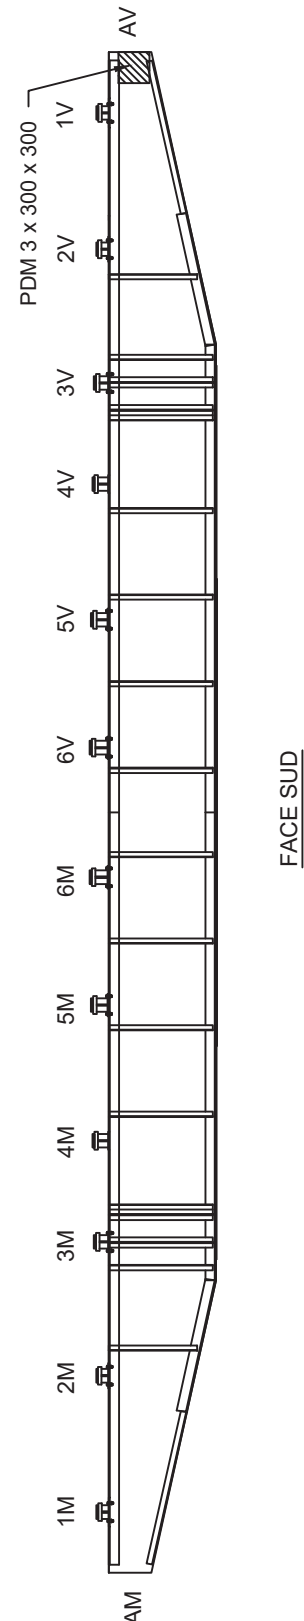
COTES	A	B	C	D	CEC	COMMENTAIRES	PHOTOS	ACTIVITÉ
MATÉRIAUX	96	2	1	1	4	PERTES DE MATÉRIAUX MOYENNES À TRÈS IMPORTANTES. DÉFORMATION PAR CORROSION. ÉLÉMENT RENFORCÉ. AUCUNE ACTIVITÉ REQUISE.	MB_1494 & 1496	
PROTECTION CONTRE LA CORROSION	93	5	1	1	4	DÉFAUTS DE REVÊTEMENT MOYENS À TRÈS IMPORTANTS.	MB_1494	3065

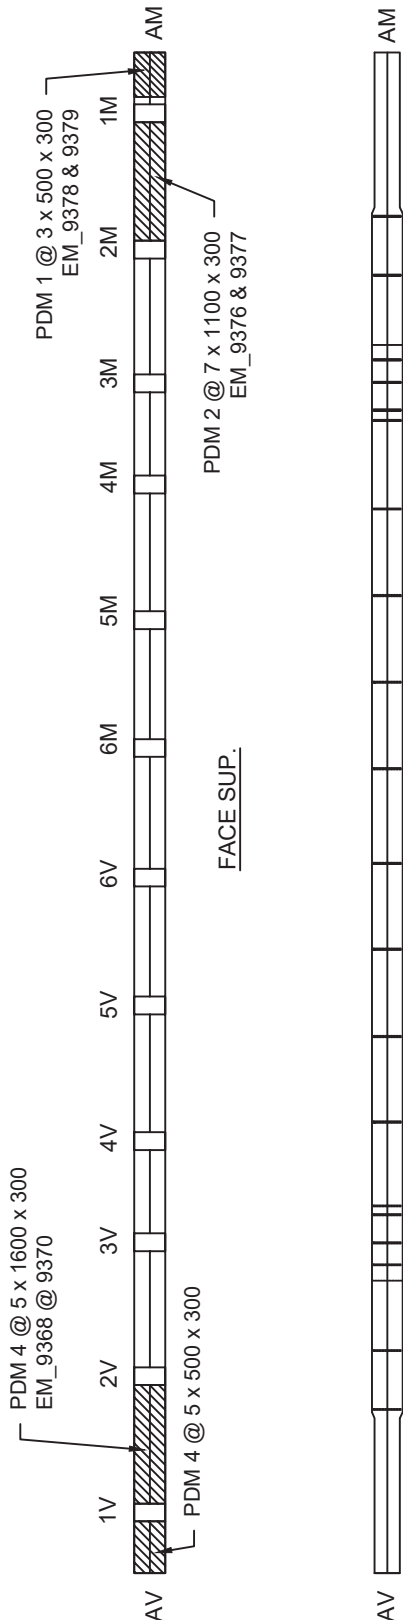
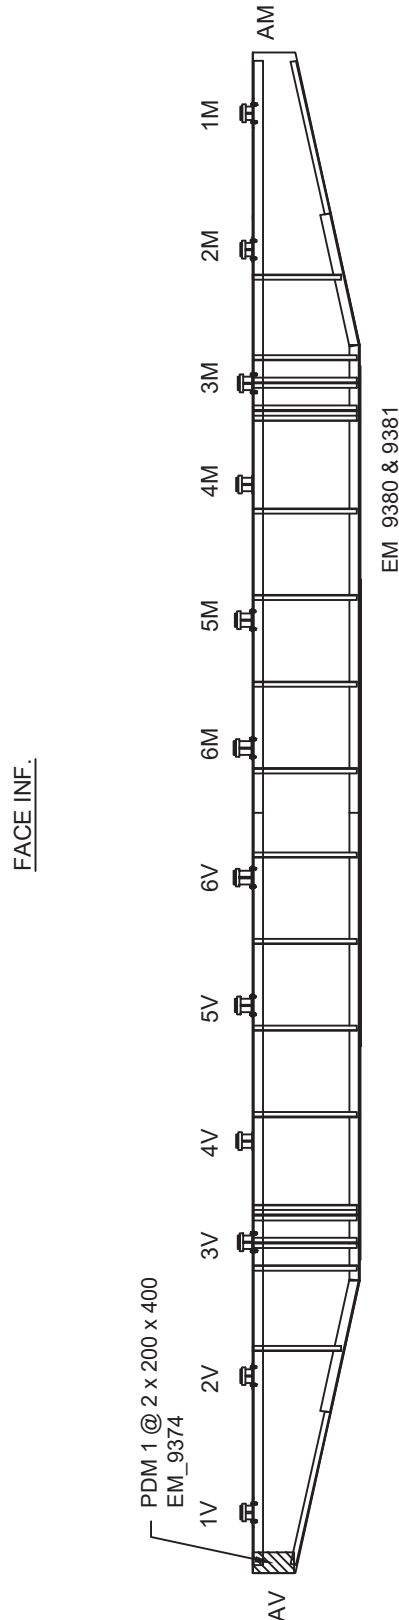
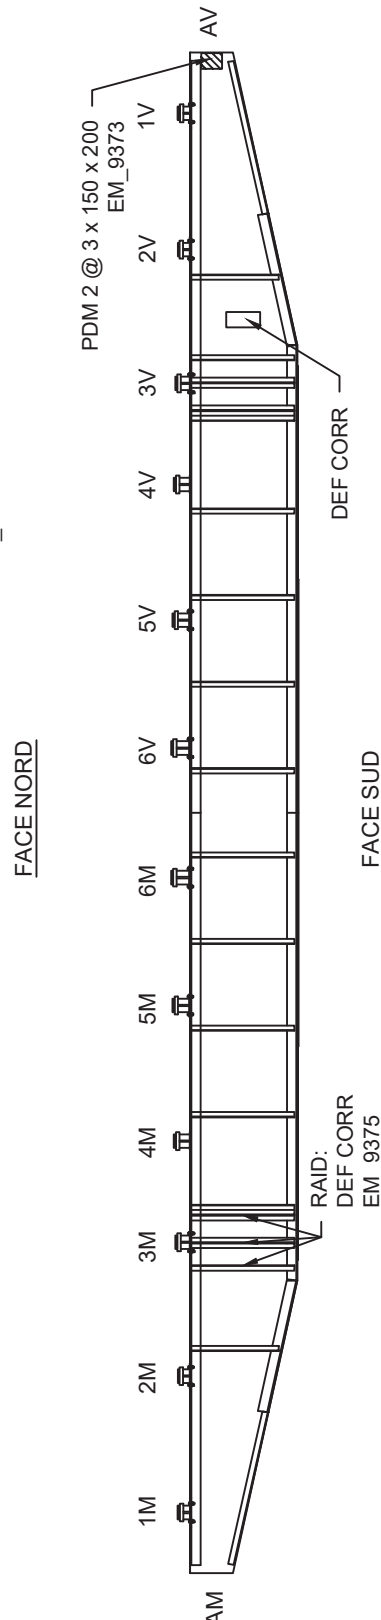
AXE: U9  
INSPECTION PAR: EM

COMMENTAIRES		PHOTOS	ACTIVITÉ		
MATÉRIAUX	82	15	2	1	4	EM_9376 & 9381	
PROTECTION CONTRE LA CORROSION	85	10	3	2	3	DÉFAUTS DE REVÊTEMENT MOYENS À TRÈS IMPORTANTS.	3065

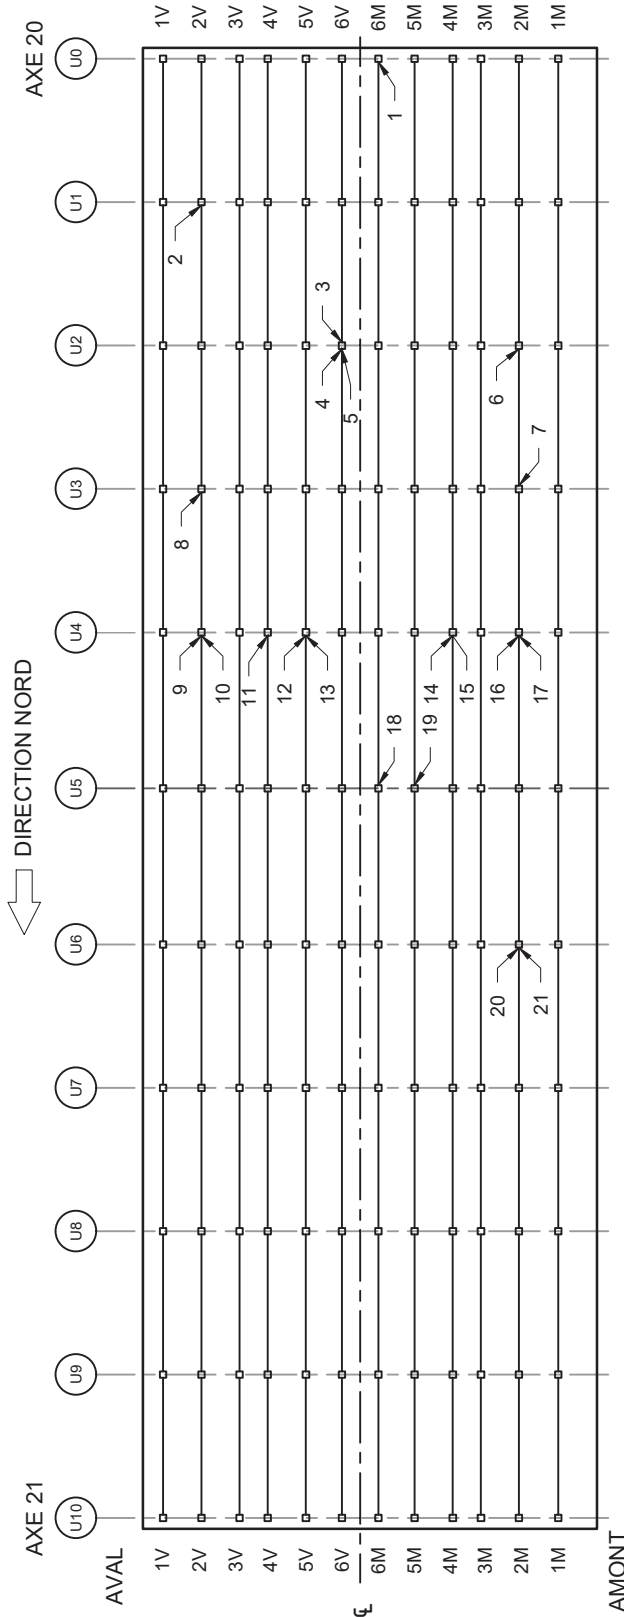
SECTION: 6 TRAVÉE: 20-21 ÉLÉMENTS: NERVURES ET PLATELAGE  
DATE: 2016-11-07 & 08 INSPECTION PAR: EM & MB : N.A.É.

No	LOCALISATION	DÉFAUT	# PHOTO	No	LOCALISATION	DÉFAUT	# PHOTO
1	U0-U1 6M S F AM	ECL 100 x 100	EM_9487 & 9488	11	U4-U5 3V S F AV	FISS 0.1	MB_1530
2	U1-U2 2V S F AV	FISS < 0.05	EM_9480 & 9481	12	U4-U5 5V S F AV	FISS 0.05 (2x)	MB_1524
3	U1-U2 6V N F AV	FISS 0.05 ECL 150 x 100	MB_1545 MB_1546	13	U4-U5 5V S F AM	FISS < 0.05	MB_1523
4	U2-U3 6V S F AV	FISS < 0.05	MB_1545	14	U4-U5 4M S F AV	FISS 0.1	MB_1521
5	U2-U3 6V S F AM	FISS 0.05	MB_1548	15	U4-U5 4M S F AM	FISS 0.05	MB_1519
6	U2-U3 2M S F AV	FISS < 0.05	MB_1551	16	U4-U5 2M S F AV	FISS 0.05	MB_1516
7	U2-U3 2M N F AM	FISS < 0.05	EM_9446 & 9447	17	U4-U5 2M S F AM	FISS 0.1	MB_1517
8	U3-U4 2V S F AV	FISS < 0.05	EM_9467 & 9468	18	U4-U5 6M N F AM	FISS < 0.05	EM_9427 & 9428
9	U4-U5 2V S F AV	FISS 0.05 @ 0.1 (3x)	MB_1534	19	U4-U5 5M N F AM	FISS < 0.05	EM_9429 & 9430
10	U4-U5 2V S F AM	FISS 0.05 @ 0.1 (4x)	MB_1533	20	U6-U7 2M S F AV	FISS 0.05	MB_1509
				21	U6-U7 2M S F AM	FISS 0.05	MB_1510

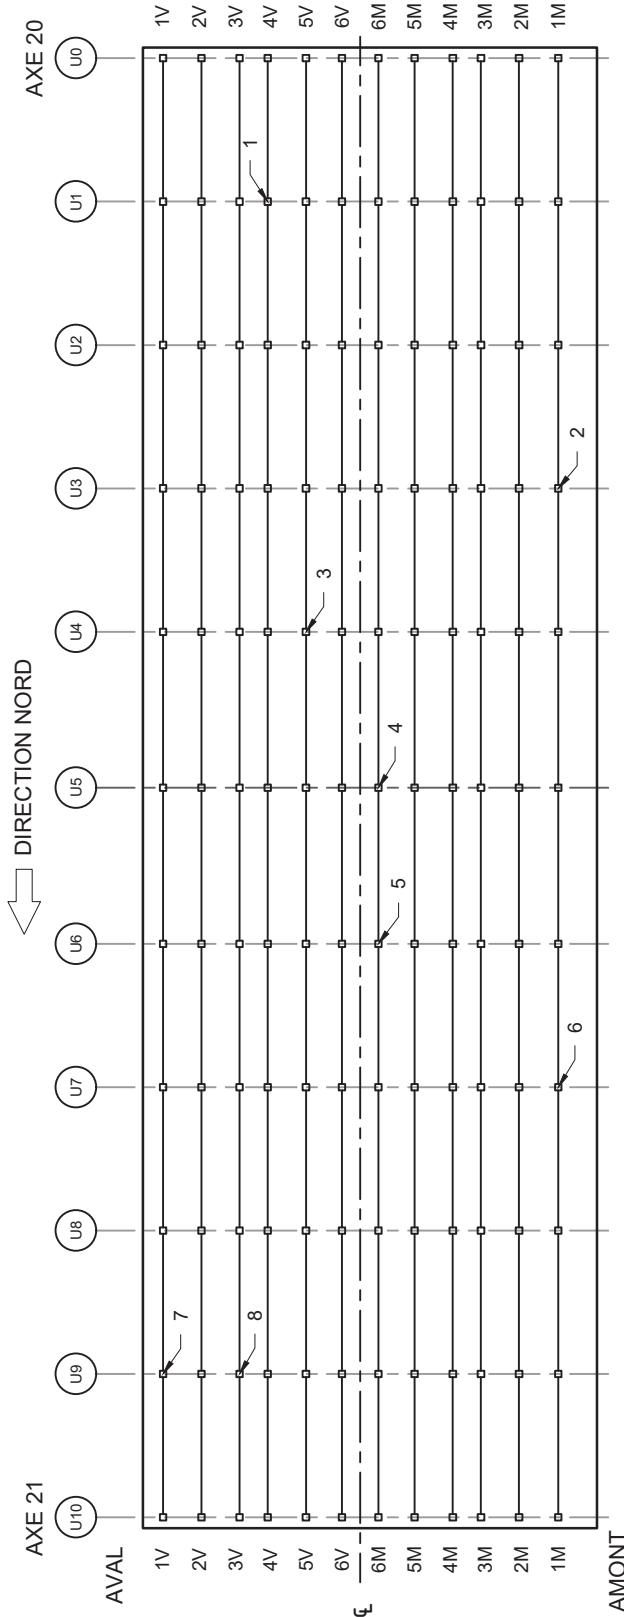
SECTION: 6 TRAVÉE: 20-21 ÉLÉMENTS: APPAREILS D'APPUI À PLATINE  
DATE: 2016-11-07 & 08 INSPECTION PAR: EM & MB : N.A.É.

No	LOCALISATION	DÉFAUT	# PHOTO
1	U1 4V	RENFL MOY	EM_9475 & 9476
2	U3 1M	DEPL TRANS 4mm	EM_9451 & 9452
3	U4 5V	PERTE DE CONTACT ~ 20%	MB_1525, 1527 & 1528
4	U5 6M	ÉCAILLAGE GALVANISATION LOC	EM_9426
5	U6 6M	RENFL MOY	MB_1504
6	U7 1M	DEPL TRANS 5mm	EM_9399 & 9400
7	U9 1V	RENFL MOY	EM_9371 & 9372
8	U9 3V	RENFL MOY DEPL TRANS 6mm	EM_9366 & 9367

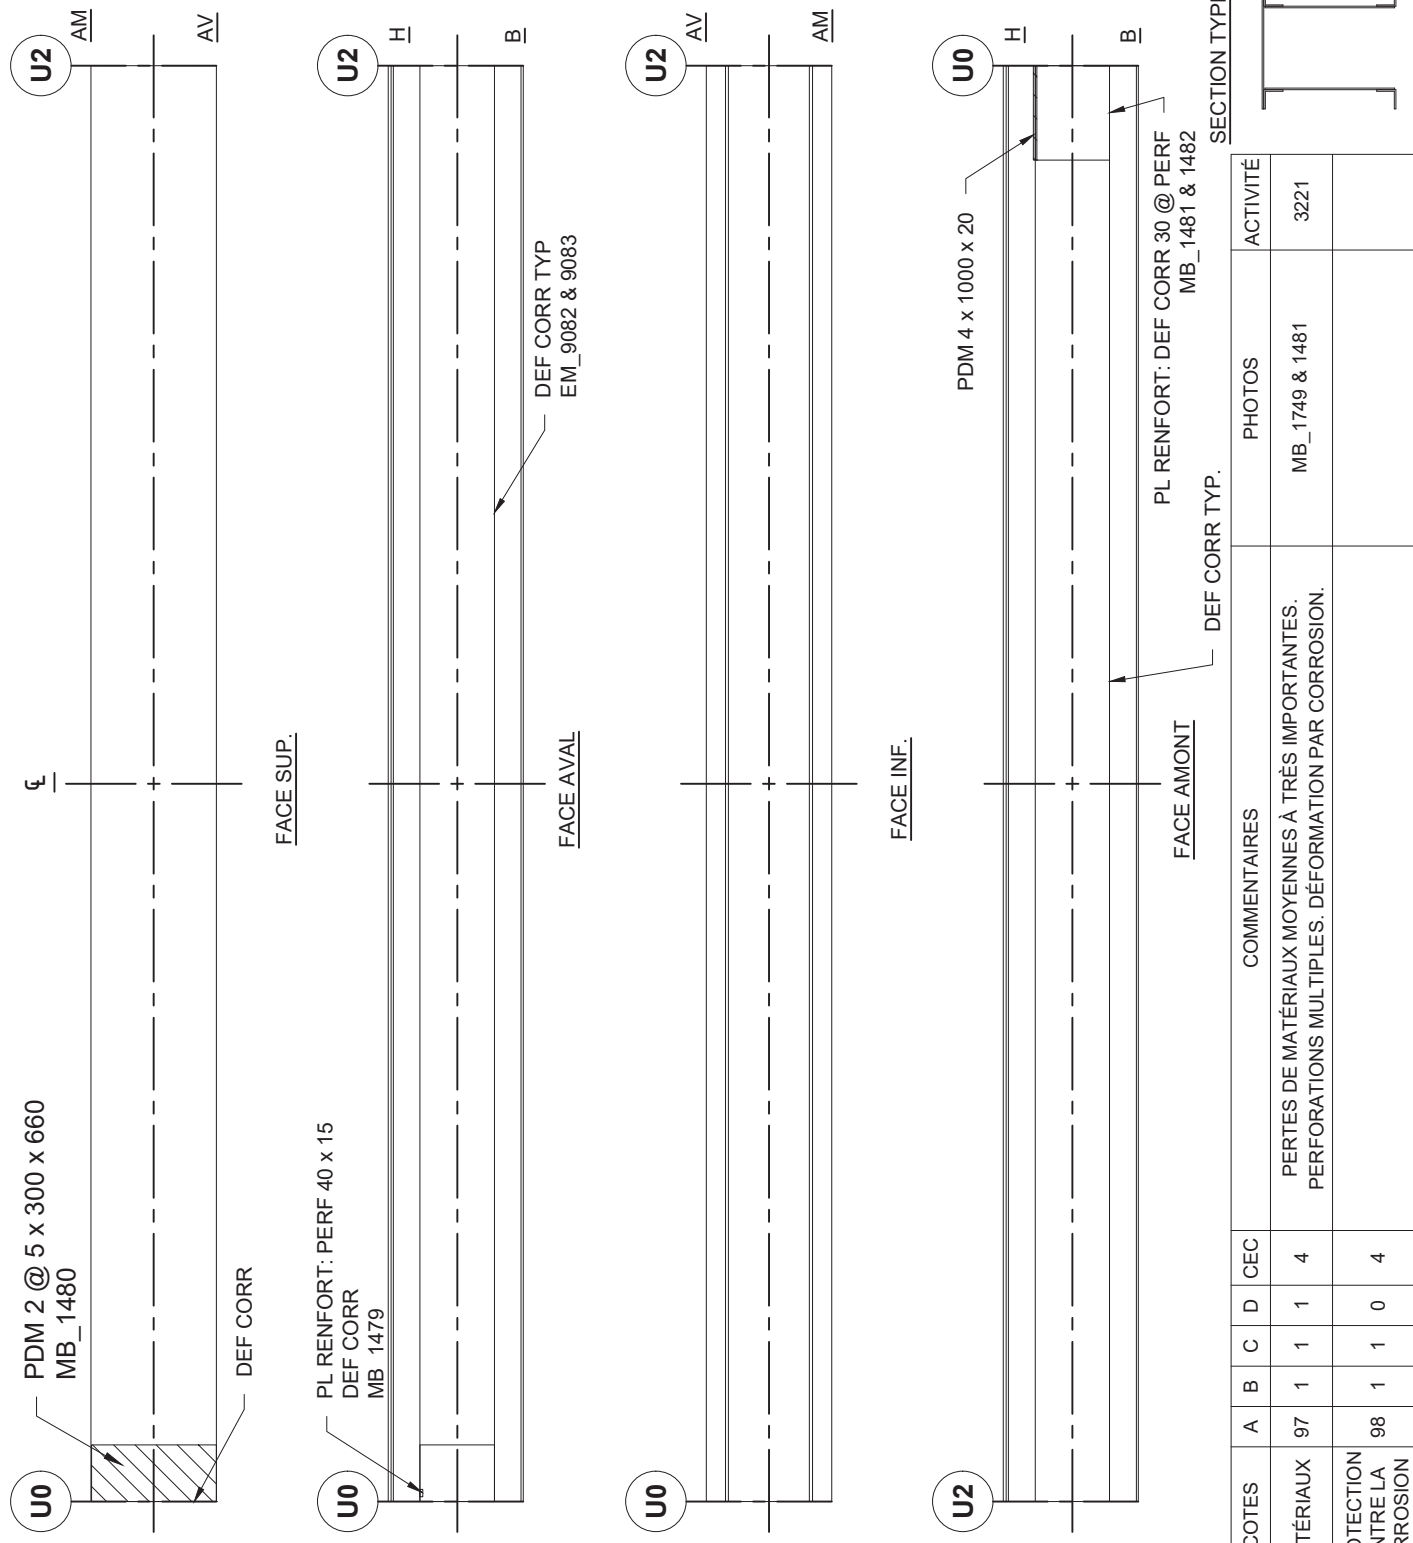
SECTION: 6 TRAVÉE: 21-22 FERME : AMONT CORDE SUP.: U0-U2 TYPE: POUTRE TRIANGULÉE  
DATE: 2016-10-11, 31 & 2016-11-07 INSPECTION PAR: EM, JM & MB N.A.E.

COTES	COMMENTAIRES				PHOTOS	ACTIVITÉ
	A	B	C	D		
MATÉRIAUX	97	1	1	1	4	3221
PROTECTION CONTRE LA CORROSION	98	1	1	0	4

PERTES DE MATÉRIAUX MOYENNES À TRÈS IMPORTANTES.  
PERFORATIONS MULTIPLES: DÉFORMATION PAR CORROSION.

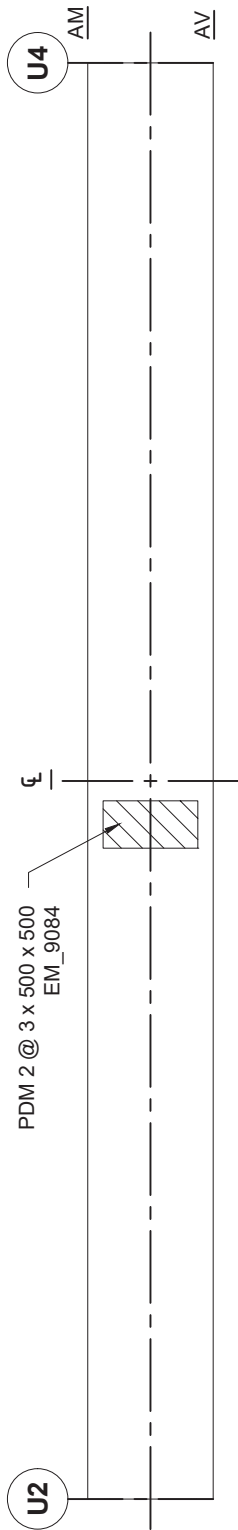
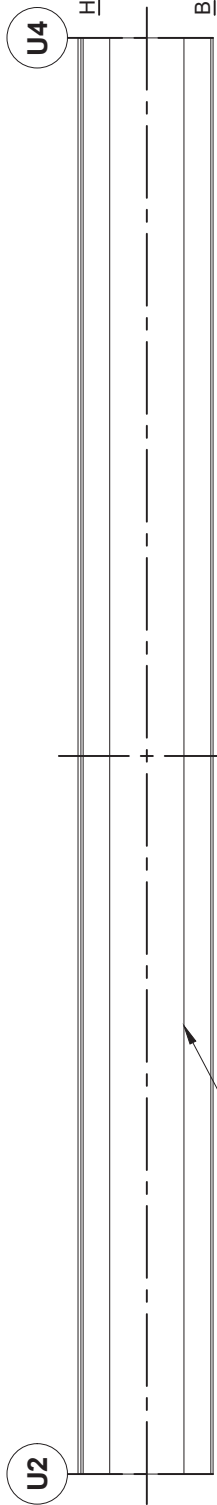
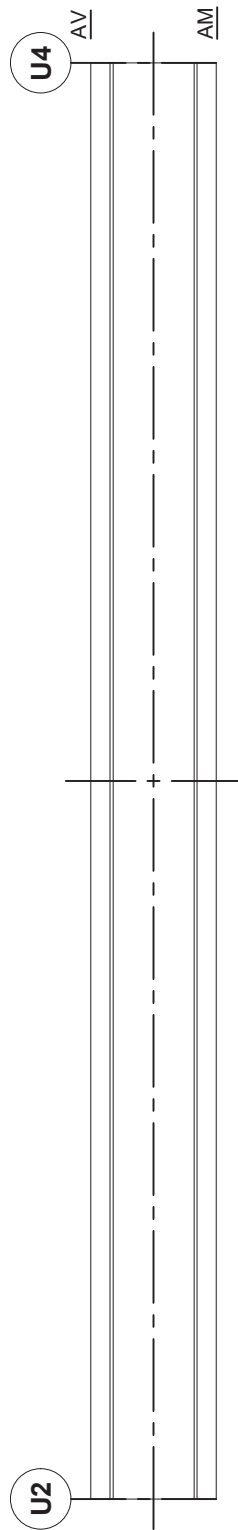
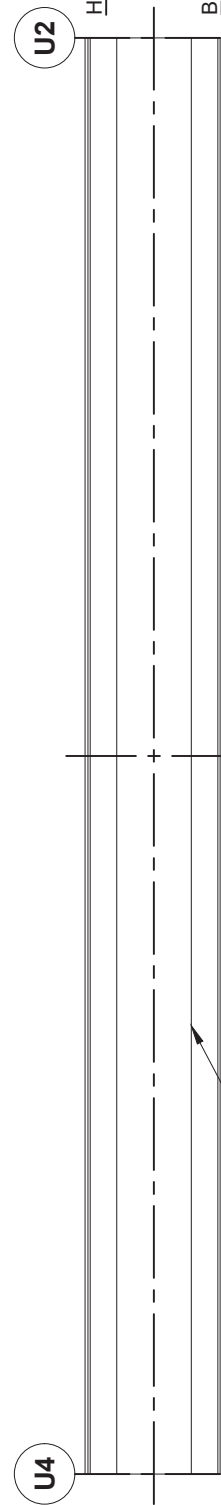
SECTION: 6    TRAVÉE: 21-22    FERME : AMONT    CORDE SUP.: U2-U4    TYPE: POUTRE TRIANGULÉE  
DATE: 2016-10-11 & 31    INSPECTION PAR: EM, JM & MB    [REDACTED] N.A.E.

SECTION TYPE				COMMENTAIRES	PHOTOS	ACTIVITÉ
COTES	A	B	C	D	CEC			
MATÉRIAUX	98	1	1	0	4	DÉFORMATION PAR CORROSION.		
PROTECTION CONTRE LA CORROSION	98	1	1	0	4

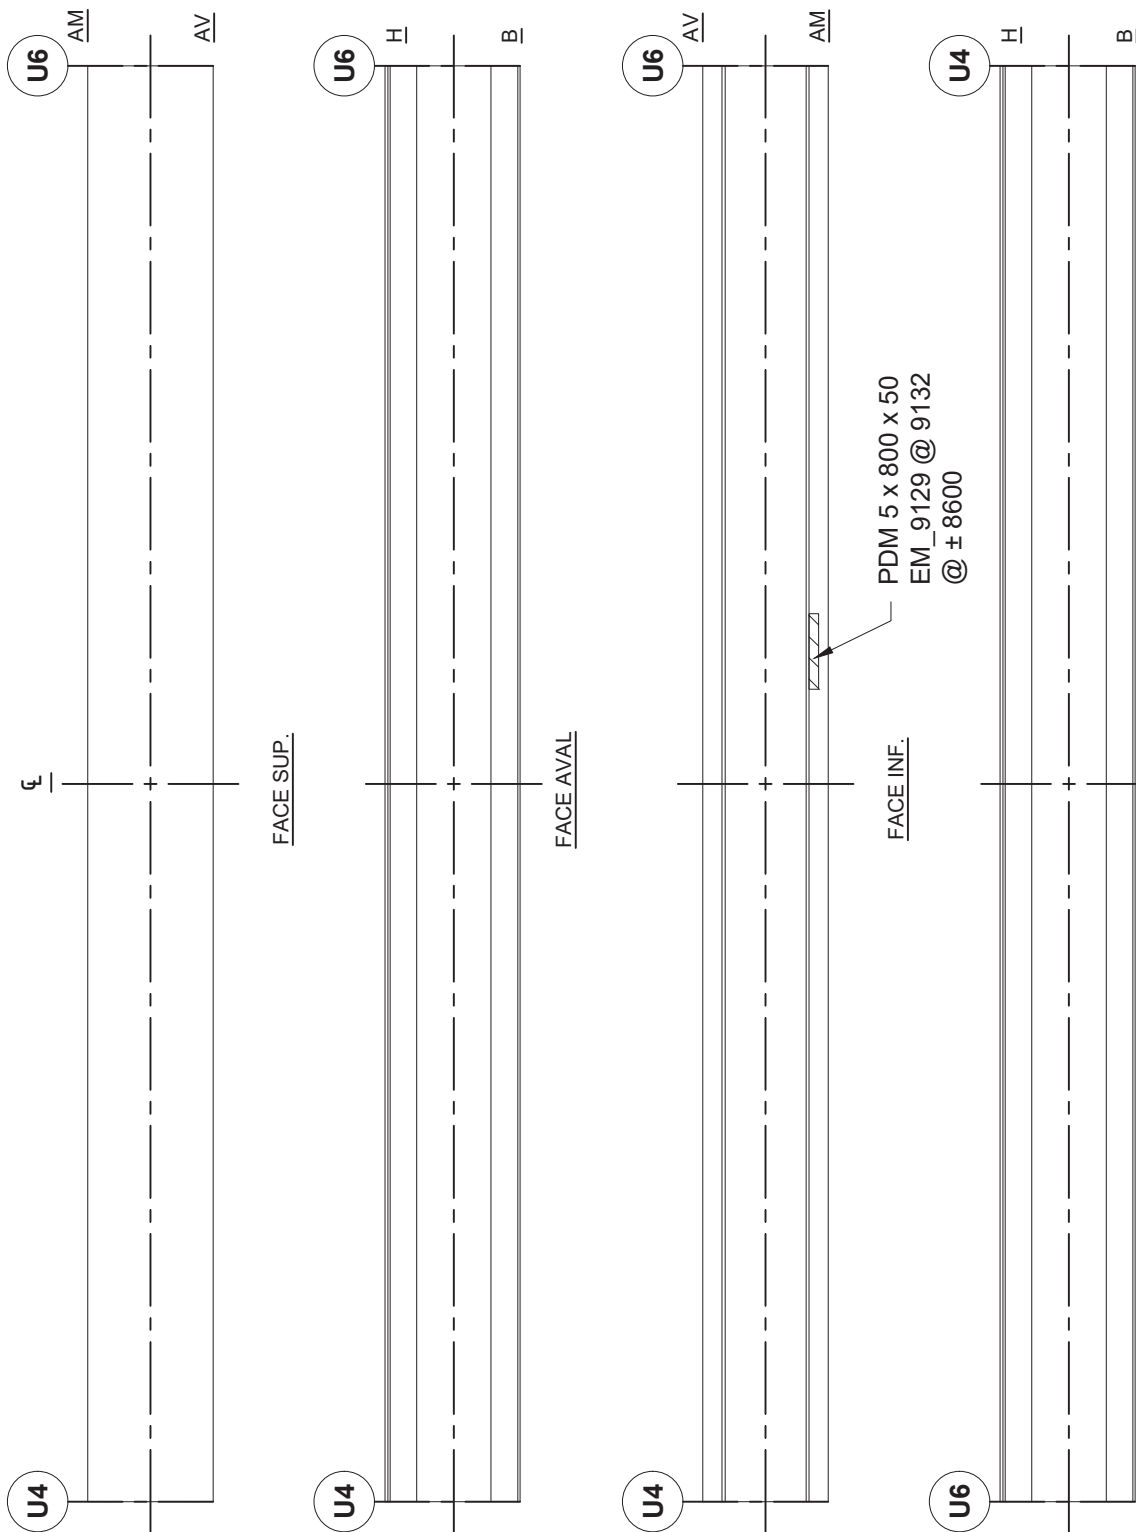
SECTION: 6    TRAVÉE: 21-22    FERME : AMONT    CORDE SUP.: U4-U6    TYPE: POUTRE TRIANGULÉE  
 DATE: 2016-10-11, 12 & 31    INSPECTION PAR: EM, JM & MB    [REDACTED] N.A.E.

COTES	A				B				COMMENTAIRES	PHOTOS	ACTIVITÉ
	97	1	1	1	98	1	1	0			
MATÉRIAUX	97	1	1	1	98	1	1	0	PERTES DE MATÉRIAUX MOYENNES À TRÈS IMPORTANTES.	EM_9129 & 9130	3221
PROTECTION CONTRE LA CORROSION	98	1	1	0

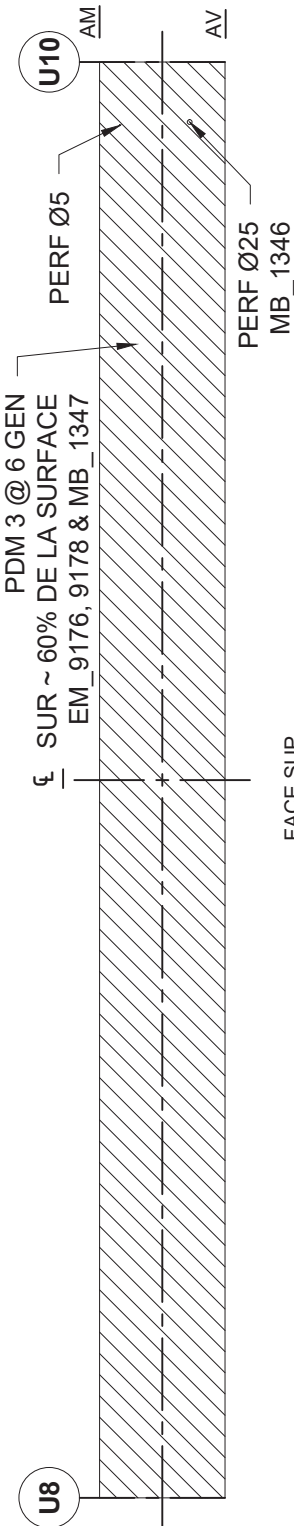
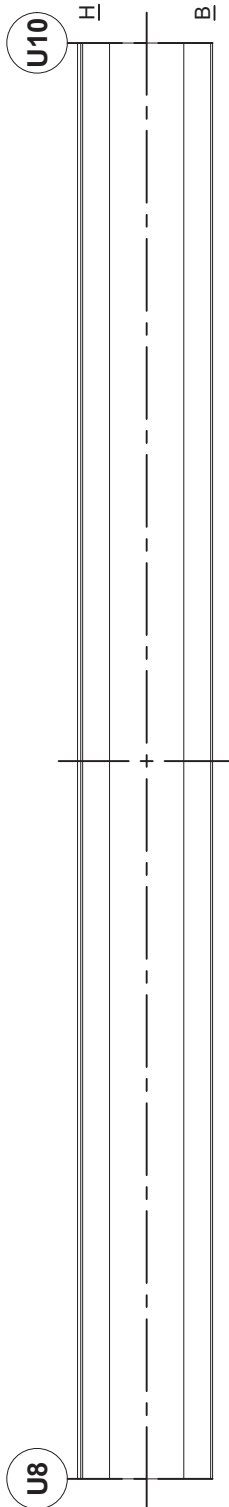
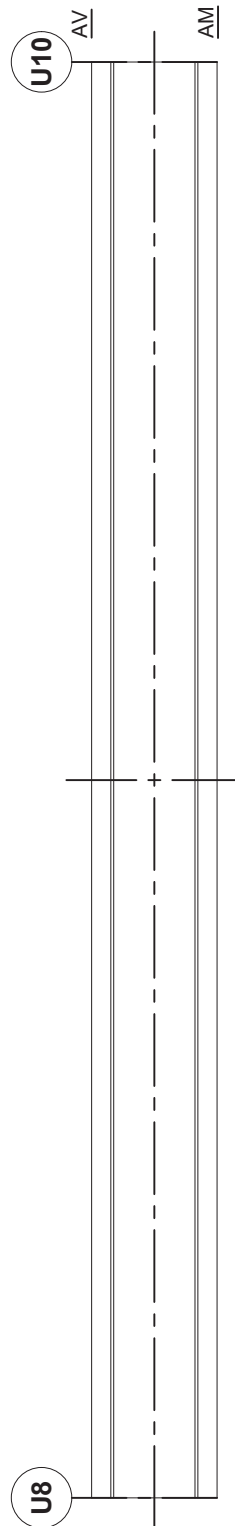
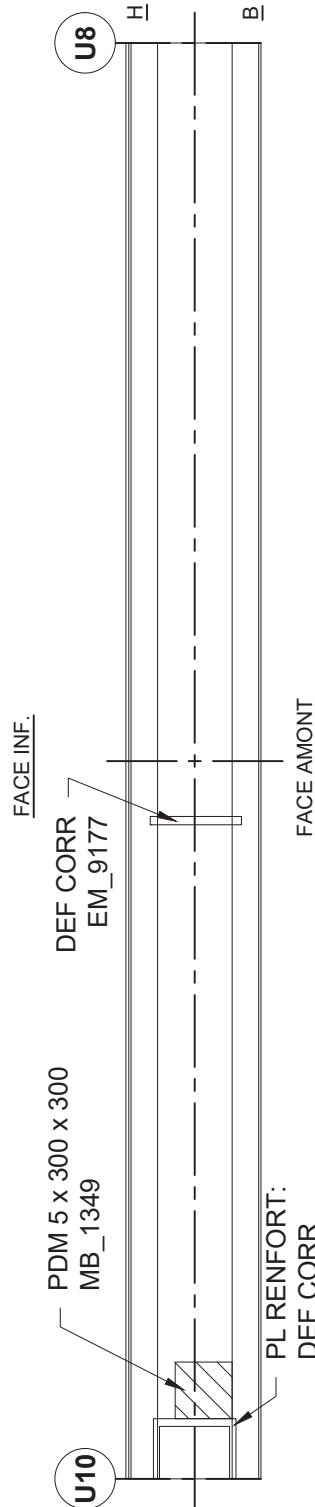
COTES	A	B	C	D	CEC	COMMENTAIRES	PHOTOS	ACTIVITÉ
MATÉRIAUX	88	2	5	5	4	PERTES DE MATÉRIAUX MOYENNES À TRÈS IMPORTANTES. PERFORATIONS DE Ø5 ET Ø25mm. DÉFORMATION PAR CORROSION.	MB_1346, 1347 & 1349	3221
PROTECTION CONTRE LA CORROSION	94	2	2	2	4	DÉFAUTS DE REVÊTEMENT MOYENS À TRÈS IMPORTANTS.		3065

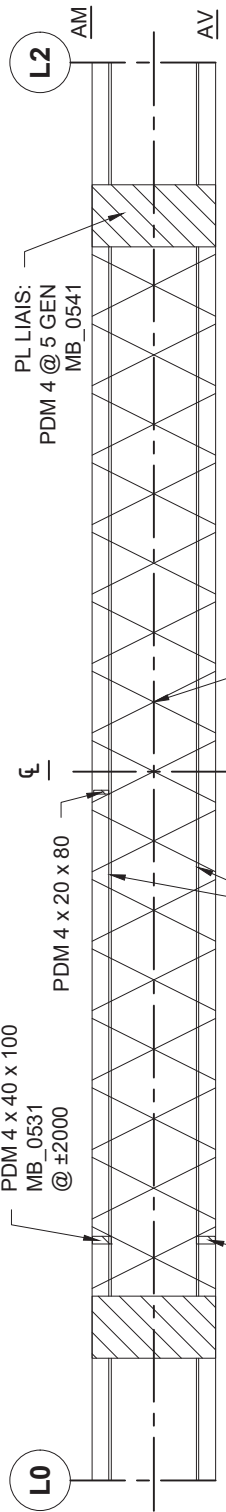
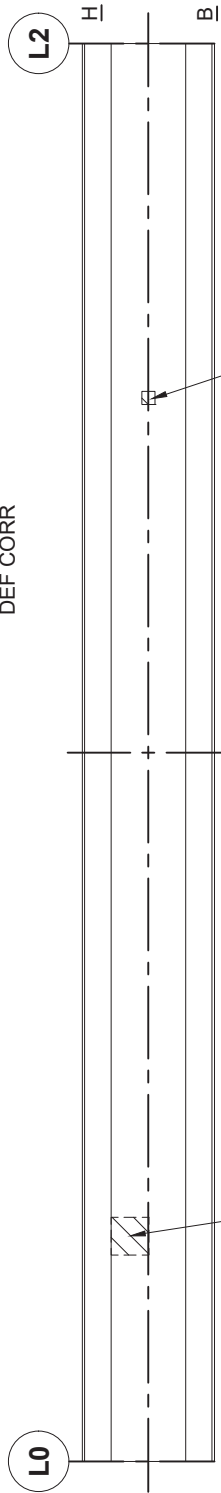
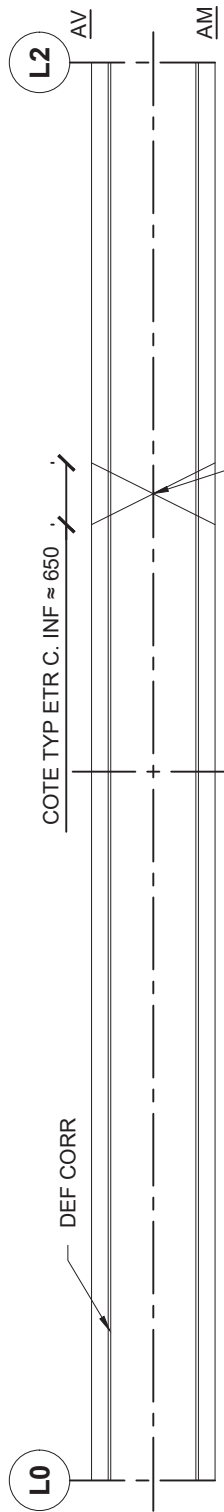
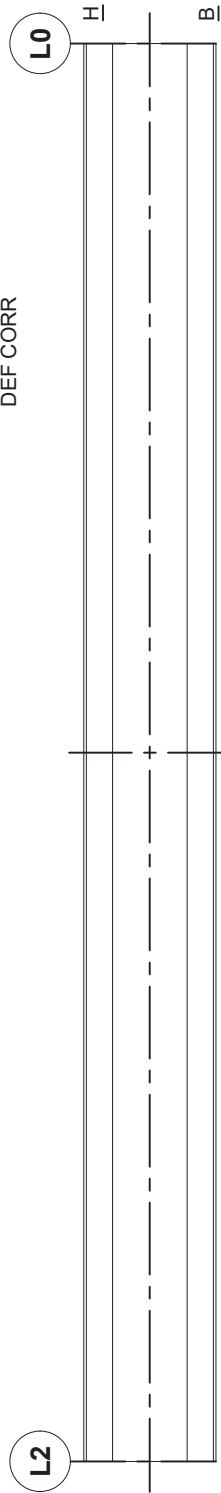
SECTION: 6	TRAVÉE: 21-22	FERME : AMONT	CORDE INF.: L0-L2	TYPE: POUTRE TRIANGULÉE
DATE: 2016-10-11	INSPECTION PAR: JM & MB			█ N.A.E.

COTES	A	B	C	D	CEC	COMMENTAIRES	PHOTOS	ACTIVITÉ
MATÉRIAUX	96	2	1	1	4	PERTES DE MATÉRIAUX MOYENNES À TRÈS IMPORTANTES. PERFORATION 100 x 30. DÉFORMATION PAR CORROSION. ÉLÉMENT RENFORCÉ. AUCUNE ACTIVITÉ REQUISE.	MB_0532	
PROTECTION CONTRE LA CORROSION	82	6	6	6	3	DÉFAUTS DE REVÊTEMENT MOYENS À TRÈS IMPORTANTS.	MB_0531	3065
