# Rapport d'inspection annuelle

Inspection détaillée du pont Jacques-Cartier, section 6  
Version finale

Contrat: 62408

23 juin 2017

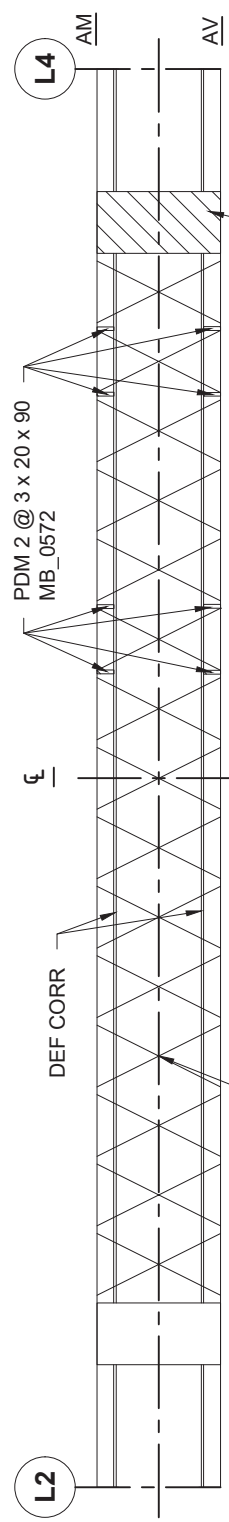
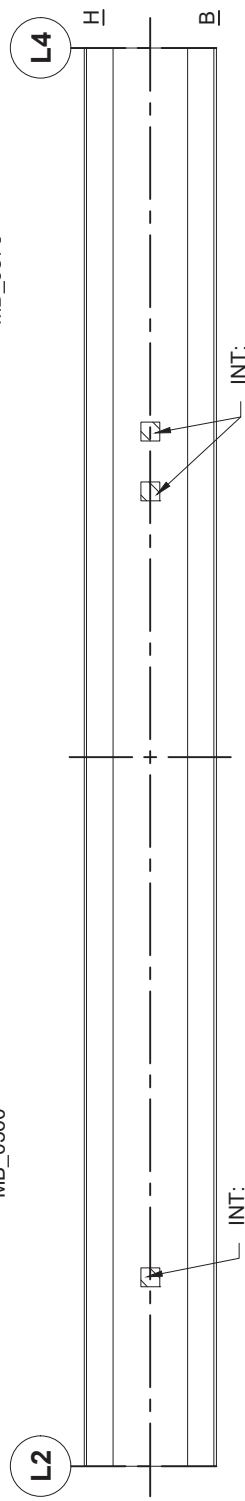
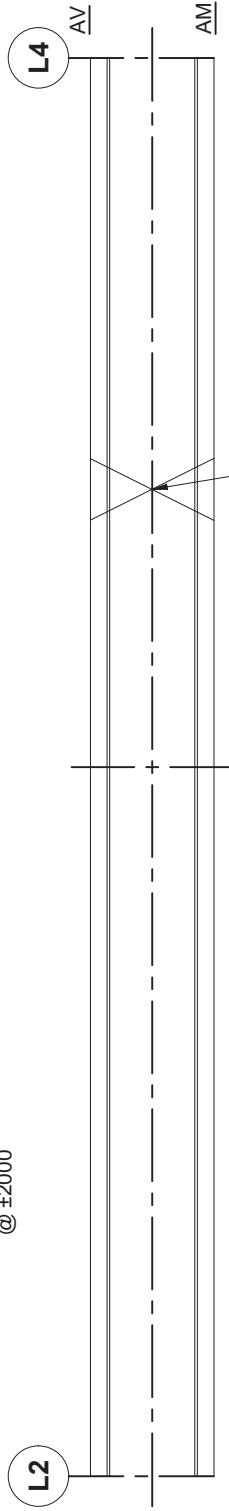
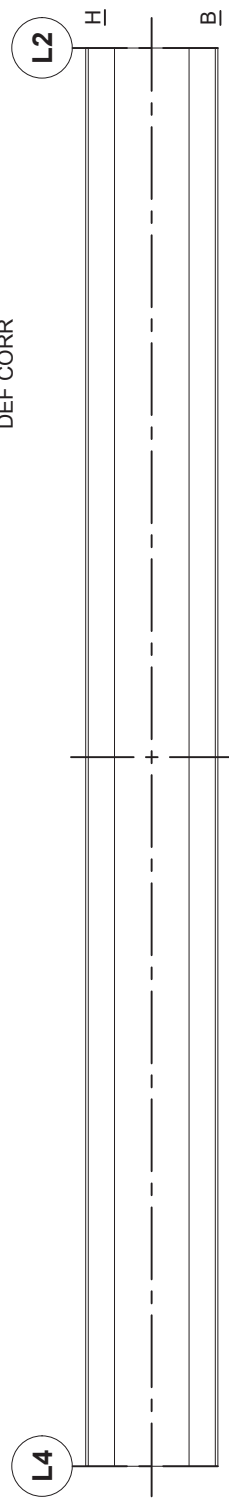
SECTION TYPE					SECTION TYPE	
COTES	A	B	C	D	CEC	COMMENTAIRES	PHOTOS	ACTIVITÉ
MATÉRIAUX	95	2	2	1	4	PERTES DE MATÉRIAUX MOYENNES À TRÈS IMPORTANTES. DÉFORMATION PAR CORROSION. AUCUNE ACTIVITÉ REQUISE.	MB_0560 & 0561	
PROTECTION CONTRE LA CORROSION	97	1	1	1	4	DÉFAUTS DE REVÊTEMENT MOYENS À TRÈS IMPORTANTS.		3065

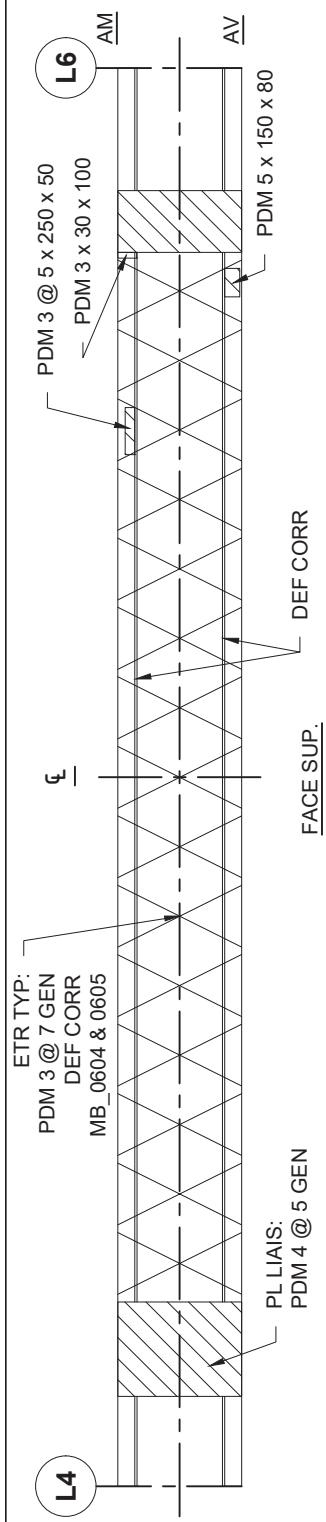
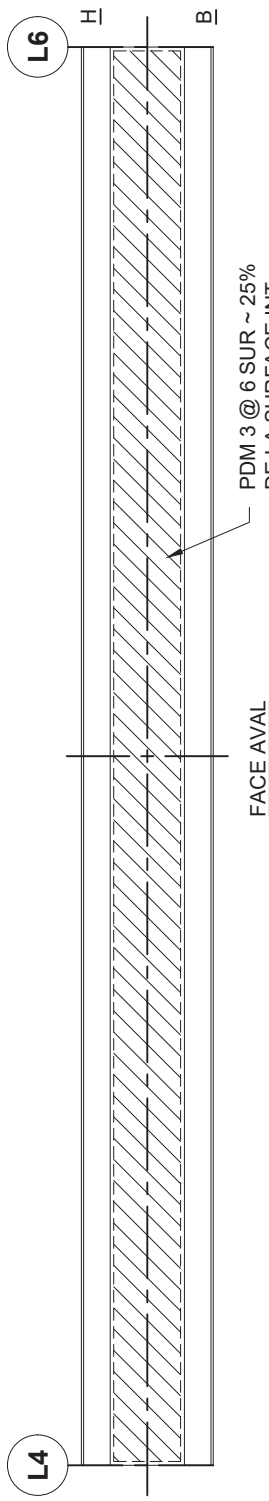
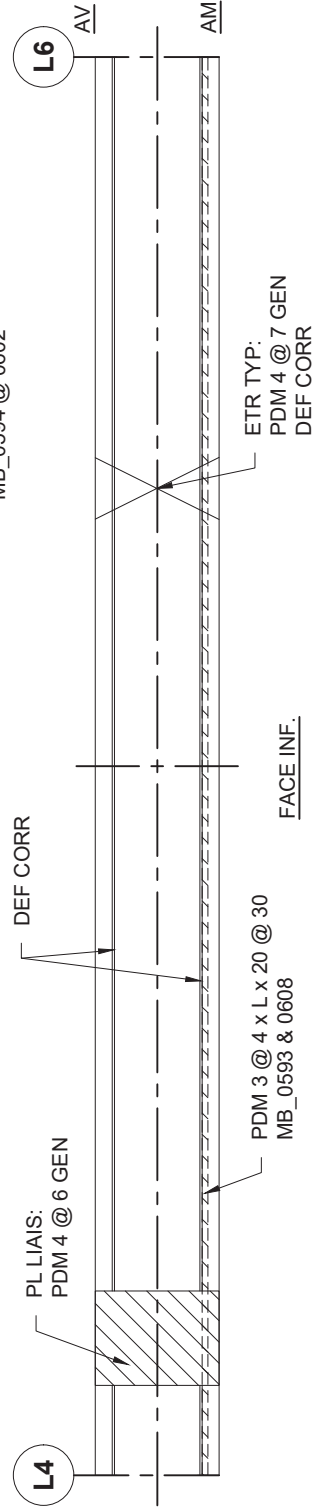
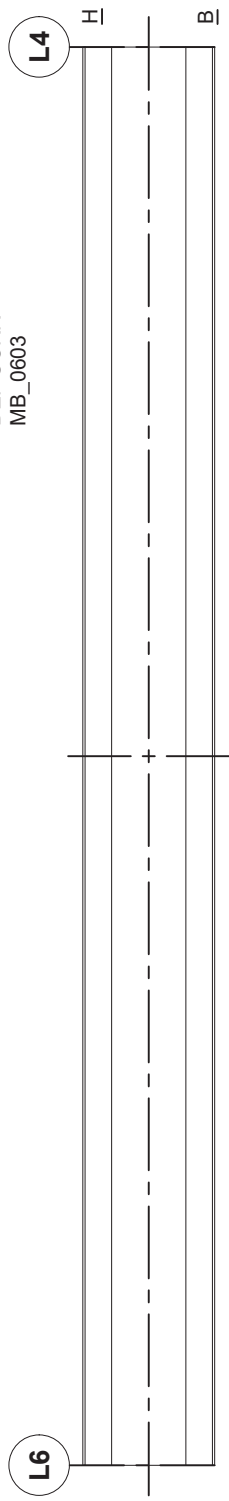
SECTION: 6 TRAVÉE: 21-22 FERME : AMONT CORDE INF.: L4-L6 TYPE: POUTRE TRIANGULÉE  
DATE: 2016-10-12 INSPECTION PAR: JM & MB [REDACTED] N.A.E.

COTES	A	B	C	D	CEC	COMMENTAIRES	PHOTOS	ACTIVITÉ
MATÉRIAUX	85	3	9	3	4	PERTES DE MATÉRIAUX MOYENNES À TRÈS IMPORTANTES. DÉFORMATION PAR CORROSION.	MB_0604 & 0605	3221
PROTECTION CONTRE LA CORROSION	85	5	5	5	3	DÉFAUTS DE REVÊTEMENT MOYENS À TRÈS IMPORTANTS.	MB_0591	3065

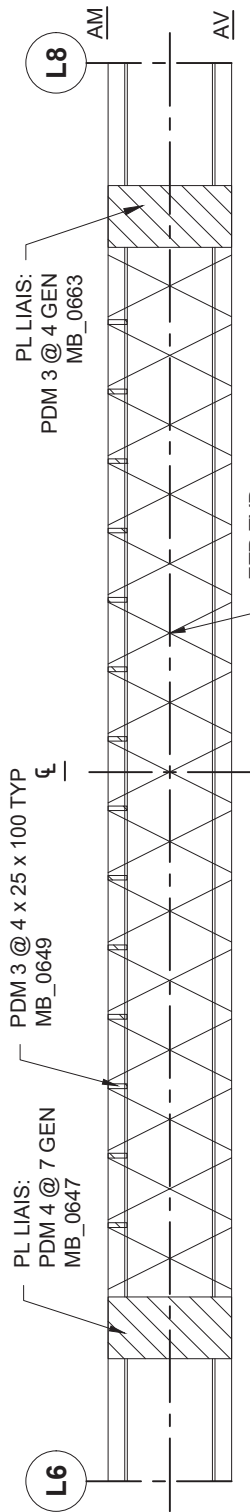
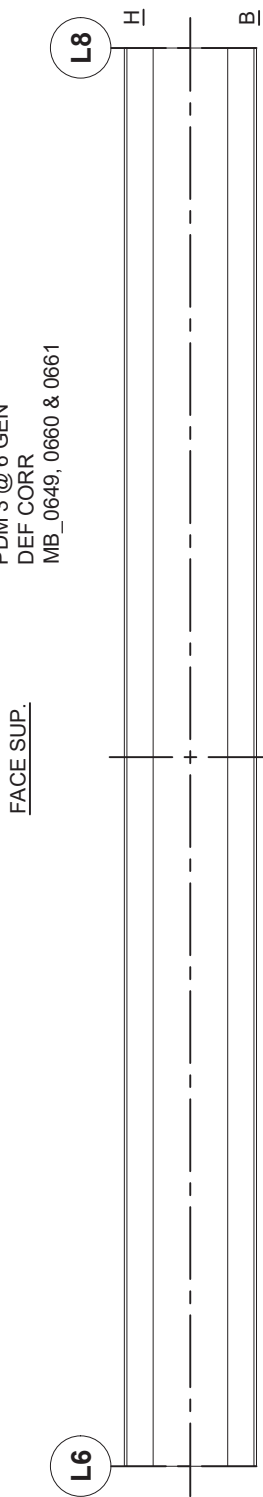
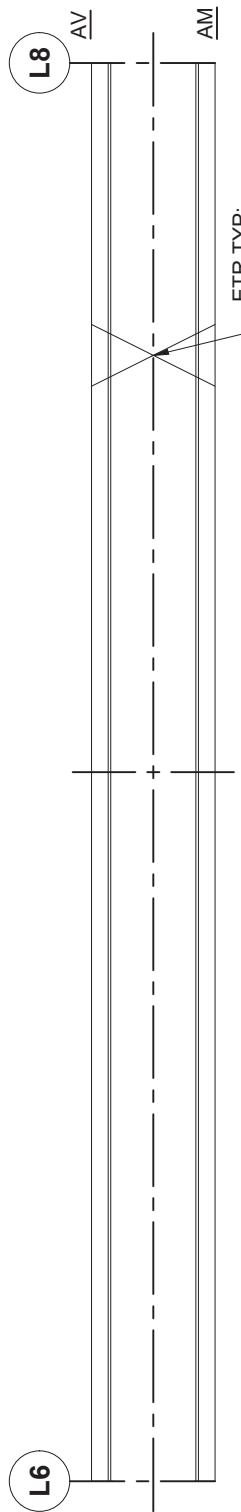
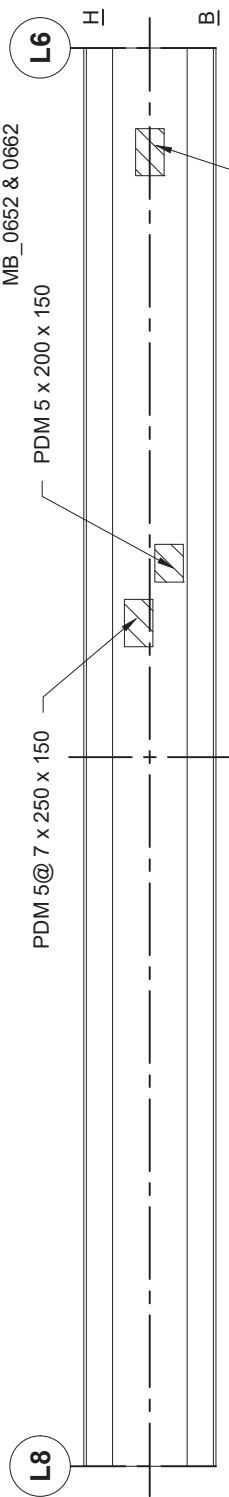
SECTION: 6	TRAVÉE: 21-22	FERME : AMONT	CORDE INF.: L6-L8	TYPE: POUTRE TRIANGULÉE
DATE: 2016-10-12	INSPECTION PAR: MB			[REDACTED] N.A.E.

COTES	A	B	C	D	CEC	COMMENTAIRES	PHOTOS	ACTIVITÉ
MATÉRIAUX	92	6	1	1	4	PERTES DE MATÉRIAUX MOYENNES À TRÈS IMPORTANTES. DÉFORMATION PAR CORROSION. AUCUNE ACTIVITÉ REQUISE.	MB_0648 & 0649	
PROTECTION CONTRE LA CORROSION	86	8	3	3	3	DÉFAUTS DE REVÊTEMENT MOYENS À TRÈS IMPORTANTS.	MB_0661	3065

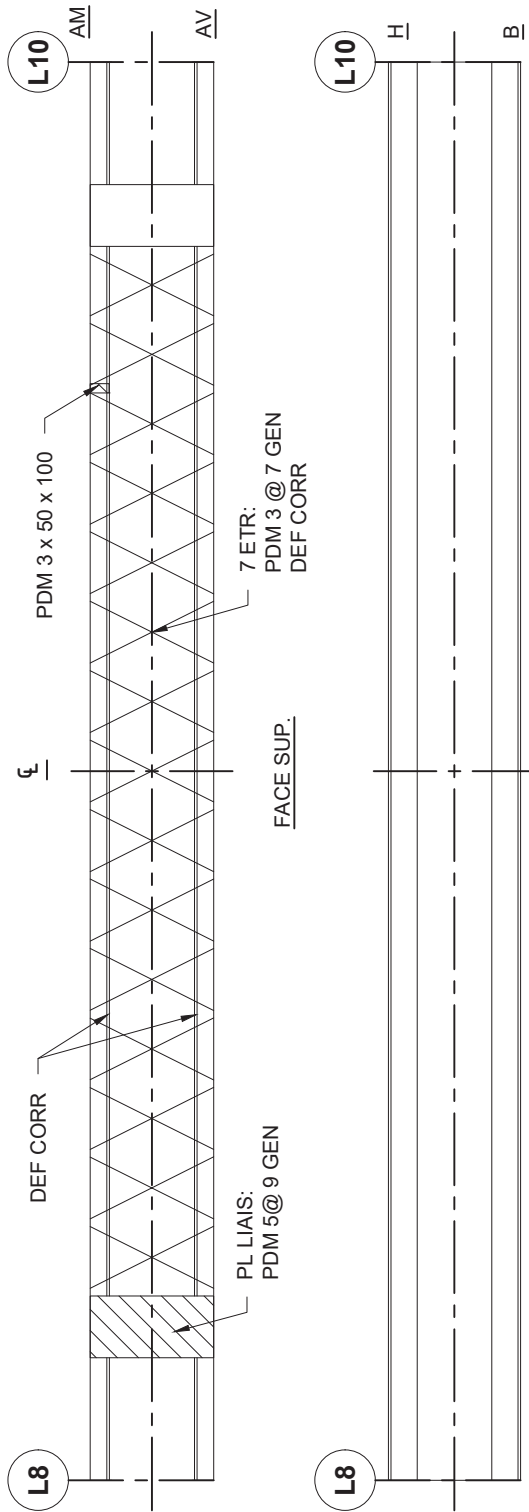
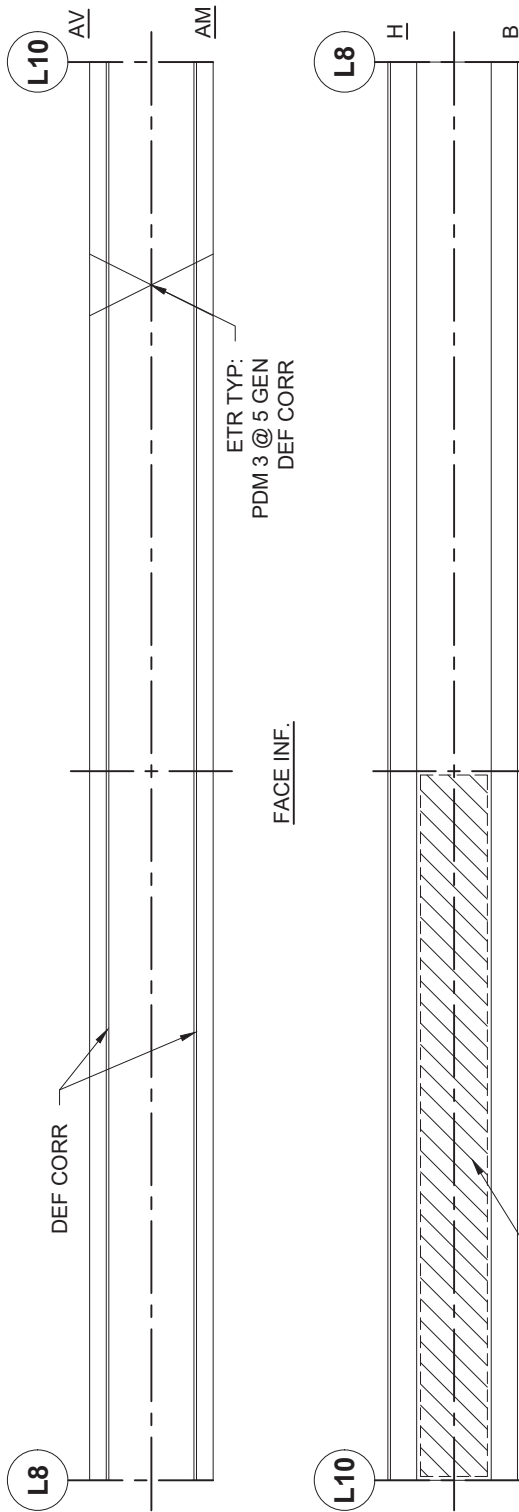
SECTION TYPE		COMMENTAIRES	PHOTOS	ACTIVITÉ
MATÉRIAUX	93 3 3 1 4	PERTES DE MATÉRIAUX MOYENNES À TRÈS IMPORTANTES. DÉFORMATION PAR CORROSION. ÉLÉMENT RENFORCÉ. AUCUNE ACTIVITÉ REQUISE.	JM_1922 & 1948	
PROTECTION CONTRE LA CORROSION	92 1 1 6 4	DÉFAUTS DE REVÊTEMENT MOYENS À TRÈS IMPORTANTS.	JM_1923	3065

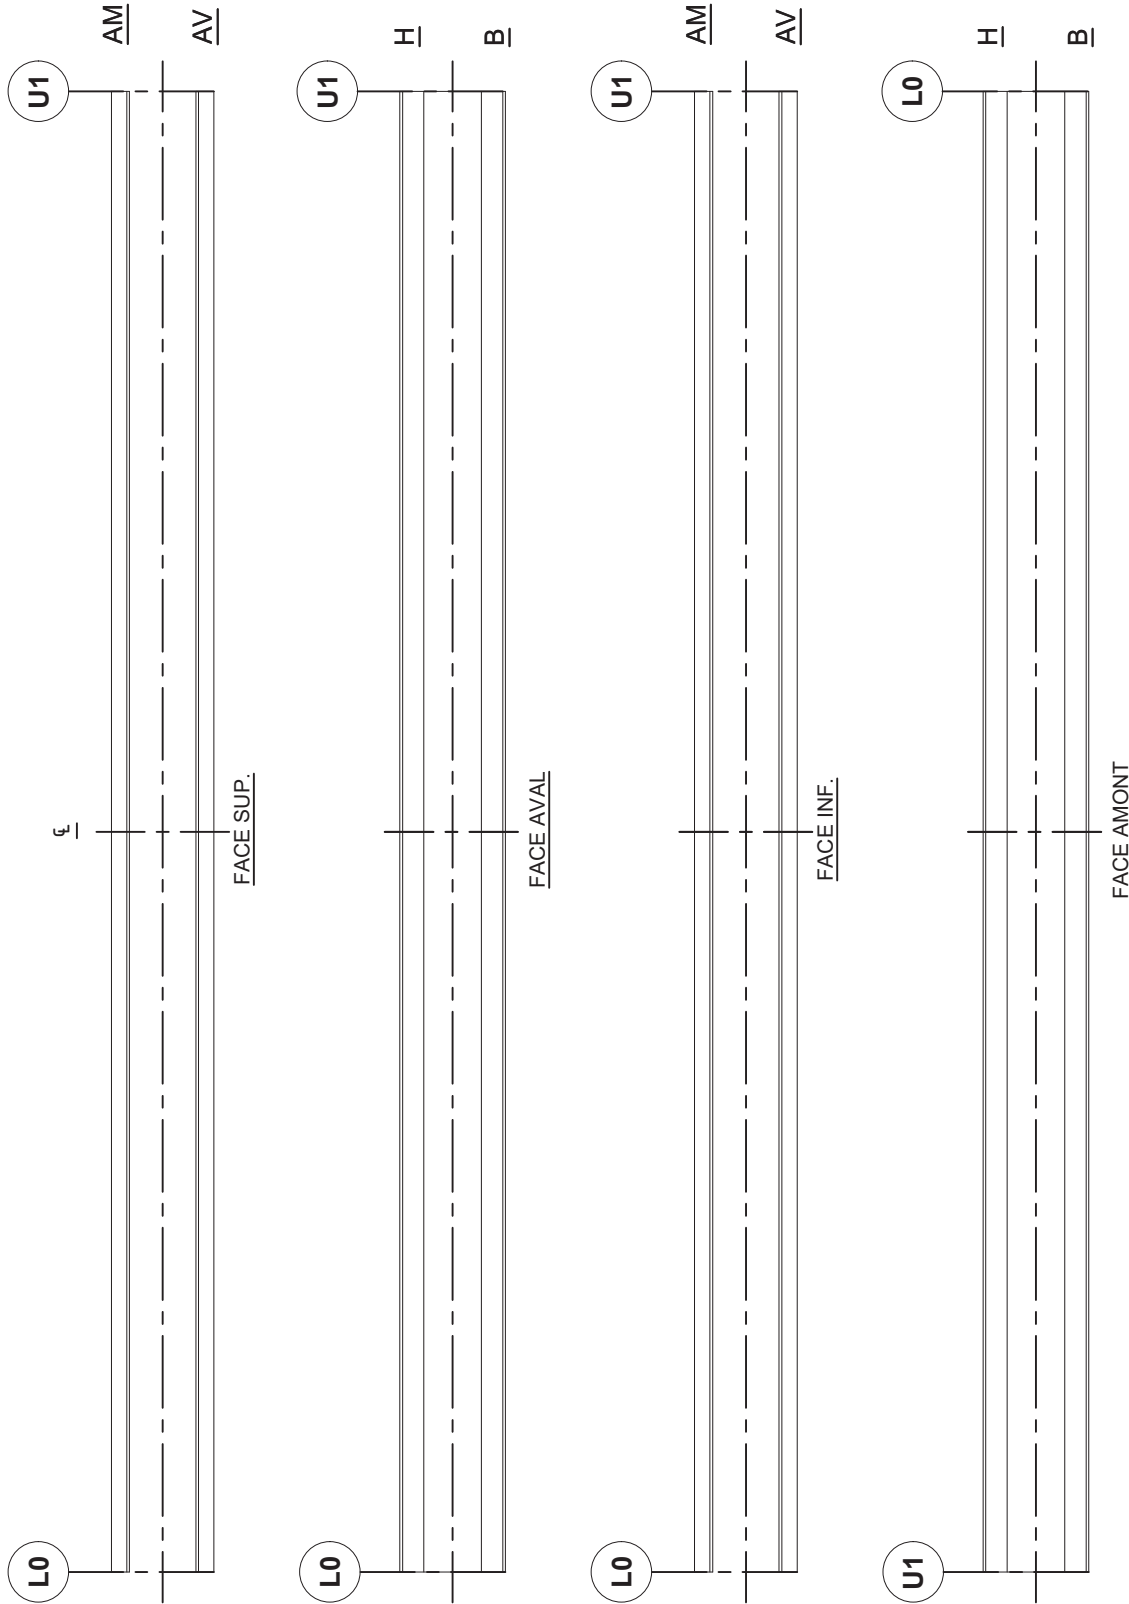
SECTION: 6    TRAVÉE: 21-22    FERME : AMONT    DIAG. C. : L0-U1    TYPE: POUTRE TRIANGULÉE  
 DATE: 2016-10-11    INSPECTION PAR: JM & MB    ██████████ N.A.E.

SECTION TYPE		COMMENTAIRES	PHOTOS	ACTIVITÉ
A	B			
MATÉRIAUX	100 0 0 0	ÉLÉMENT RENFORCÉ.		4
PROTECTION CONTRE LA CORROSION	100 0 0 0

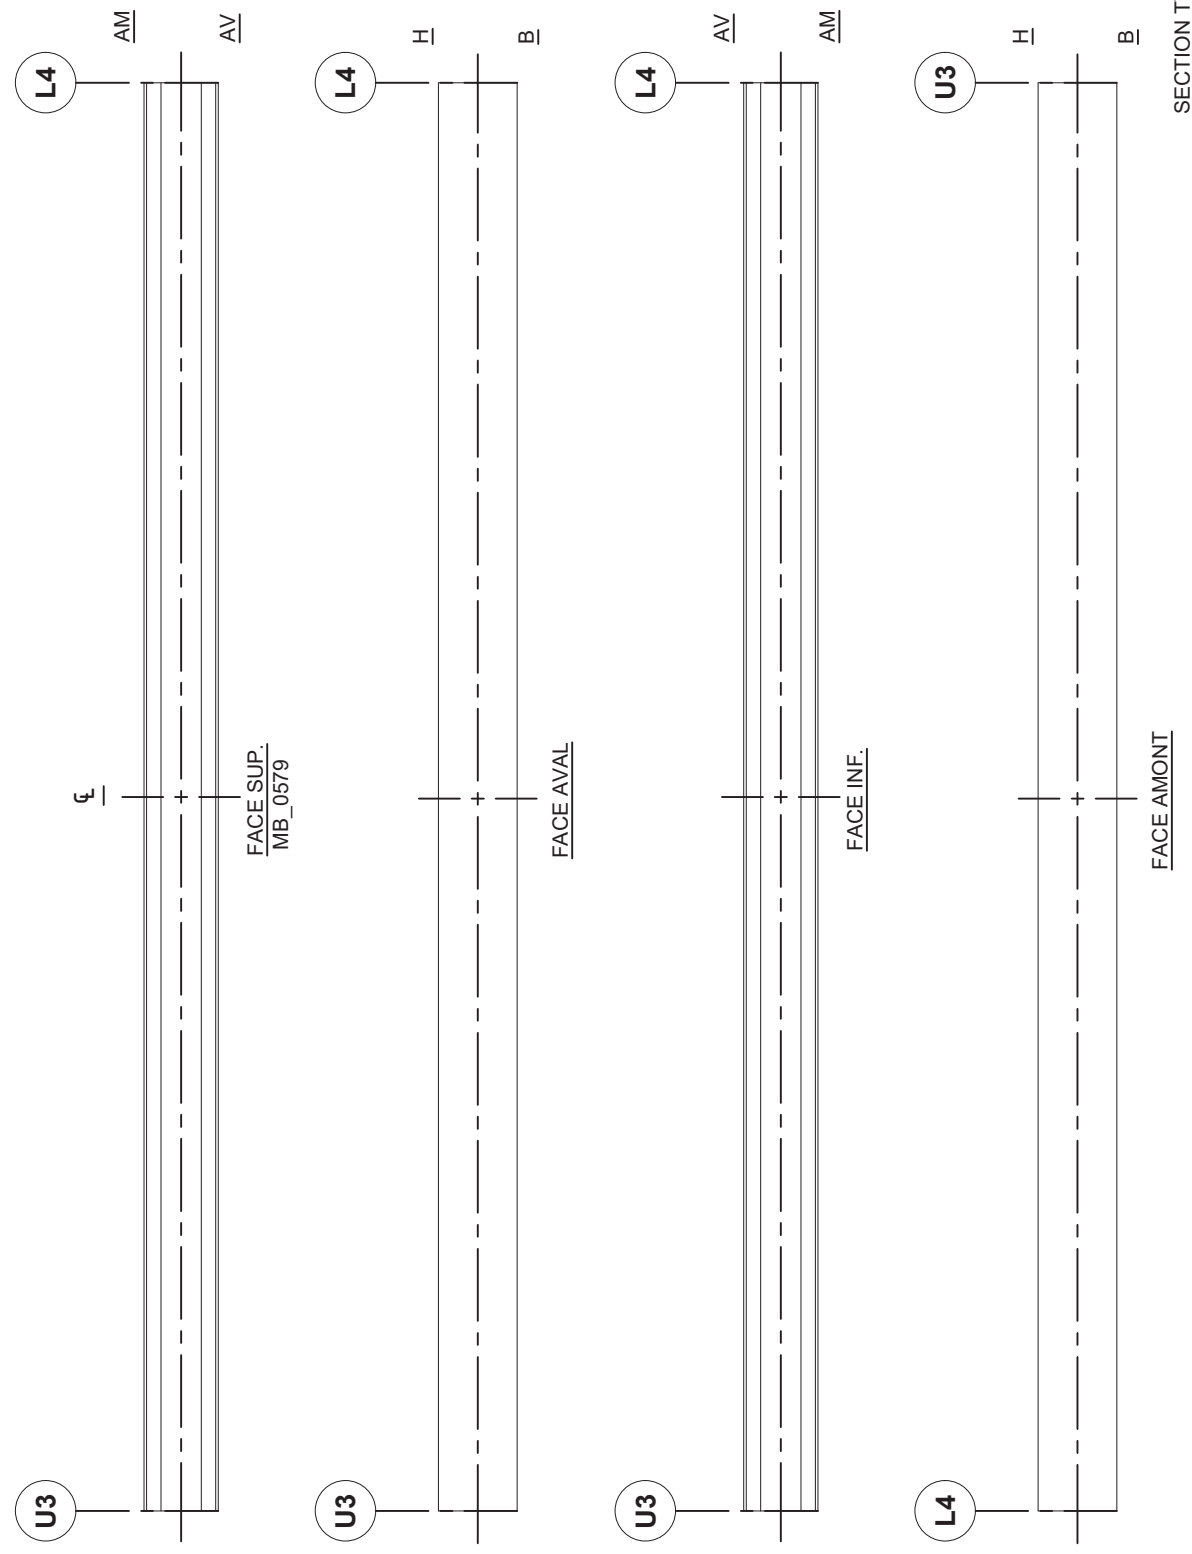
COMMENTAIRES		PHOTOS	ACTIVITÉ
ÉLÉMENT RENFORCÉ.			
DÉFAUTS DE REVÊTEMENT MOYENS À TRÈS IMPORTANTS.		MB_0579	3065

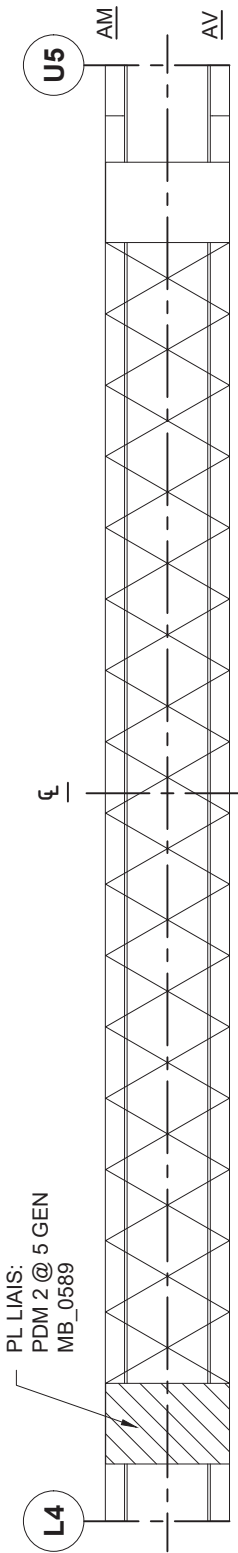
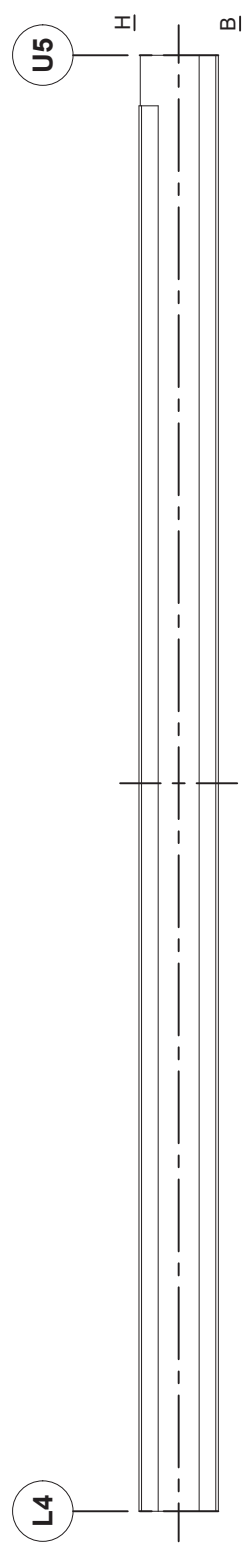
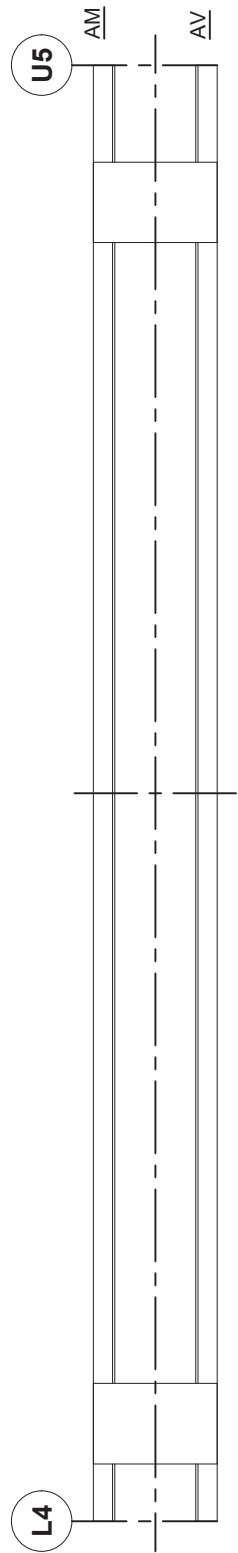
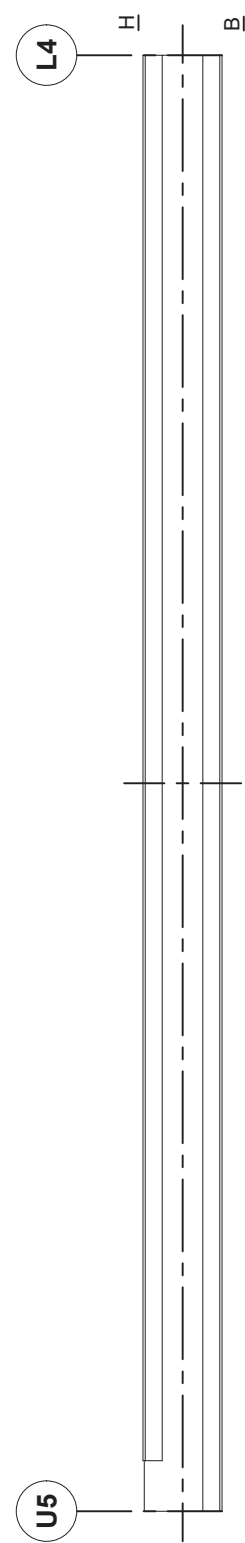
SECTION: 6 TRAVÉE: 21-22 FERME : AMONT DIAG. T. : L4-U5 TYPE: POUTRE TRIANGULÉE  
 DATE: 2016-10-11 INSPECTION PAR: JM & MB ██████████ N.A.E.

COTES		A	B	C	D	CEC	COMMENTAIRES	PHOTOS	ACTIVITÉ
MATÉRIAUX	PROTECTION CONTRE LA CORROSION	97	1	1	1	4	PERTES DE MATÉRIAUX MOYENNES À TRÈS IMPORTANTES. AUCUNE ACTIVITÉ REQUISE.	MB_0589	
		97	1	1	1	4	DÉFAUTS DE REVÊTEMENT MOYENS À TRÈS IMPORTANTS.		3065

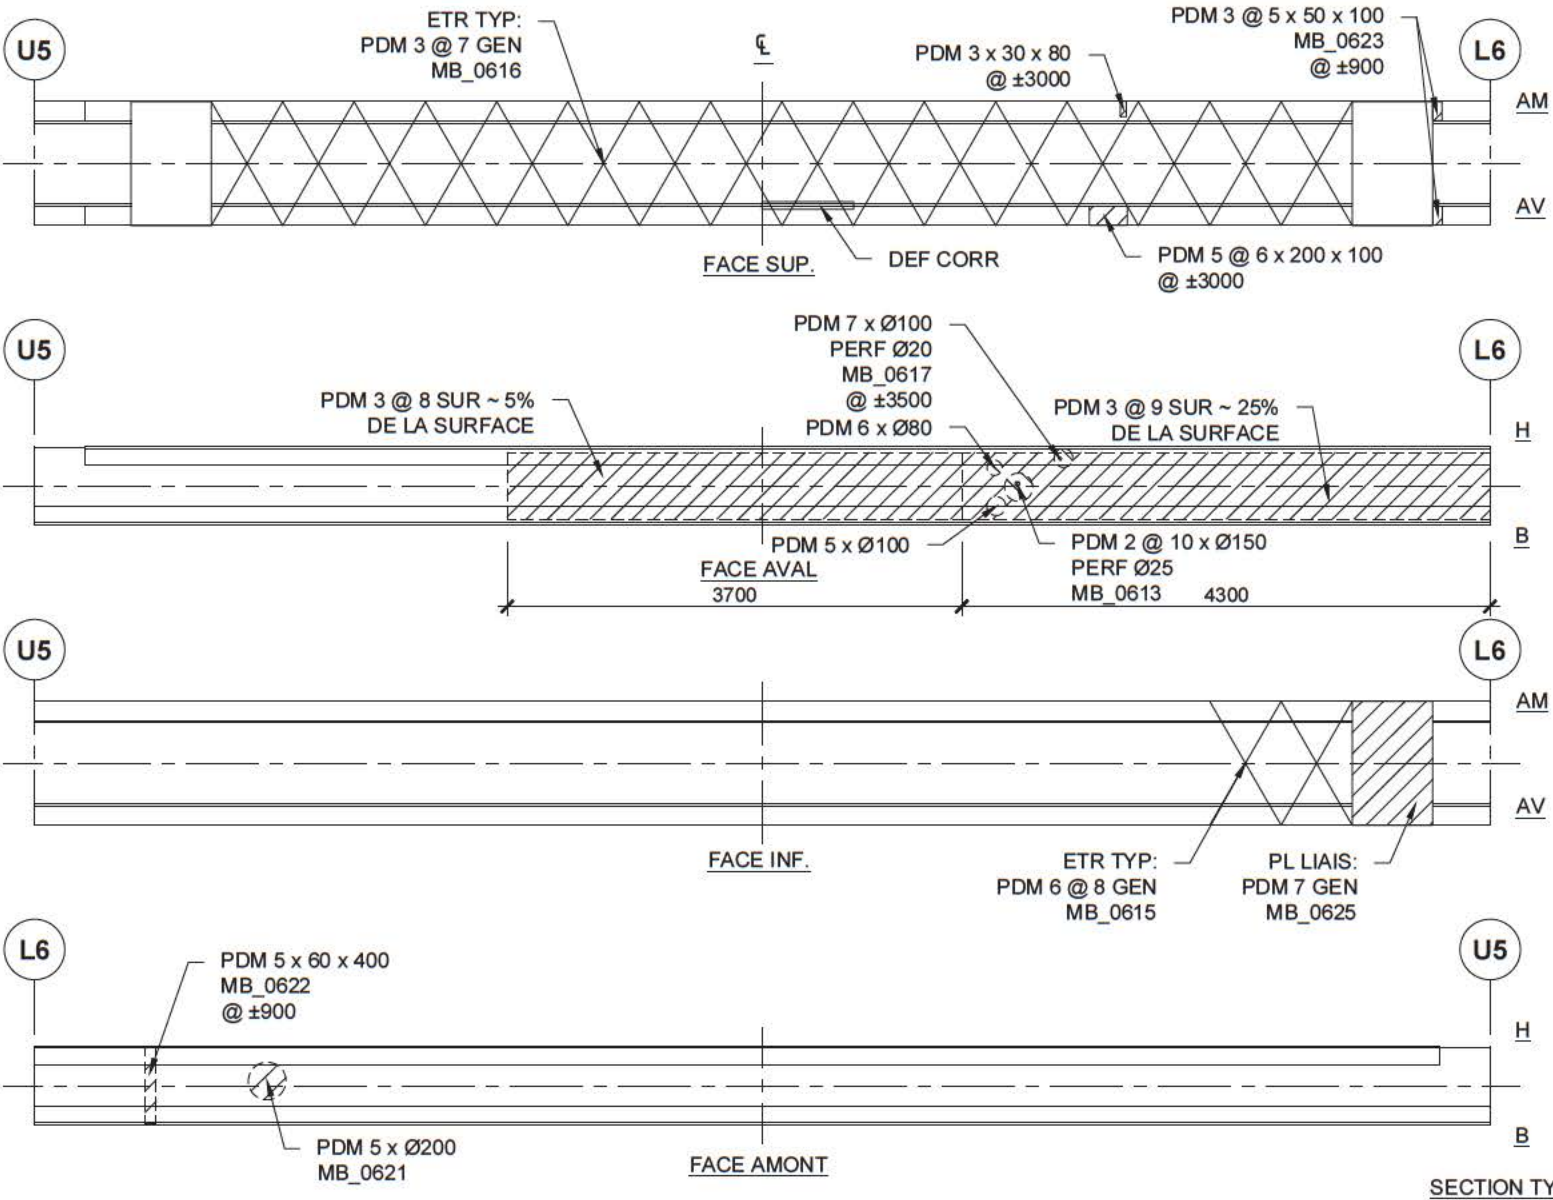
SECTION: 6 TRAVÉE: 21-22 FERME: AMONT DIAG. T.: U5-L6 TYPE: POUTRE TRIANGULÉE  
DATE: 2016-10-12 INSPECTION PAR: JM & MB N.A.E.

COTES	A	B	C	D	CEC	COMMENTAIRES	PHOTOS	ACTIVITÉ
MATÉRIAUX	77	3	5	15	1	PERTES DE MATÉRIAUX MOYENNES À TRÈS IMPORTANTES. DÉFORMATION PAR CORROSION. PERFORATIONS DE Ø20 ET 25mm. RÉDUCTION DE LA CAPACITÉ DE PLUS DE 30%.	MB_0613, 06220 & 0623	3221
PROTECTION CONTRE LA CORROSION	95	2	2	1	4	DÉFAUTS DE REVÊTEMENT MOYENS À TRÈS IMPORTANTS.		3065

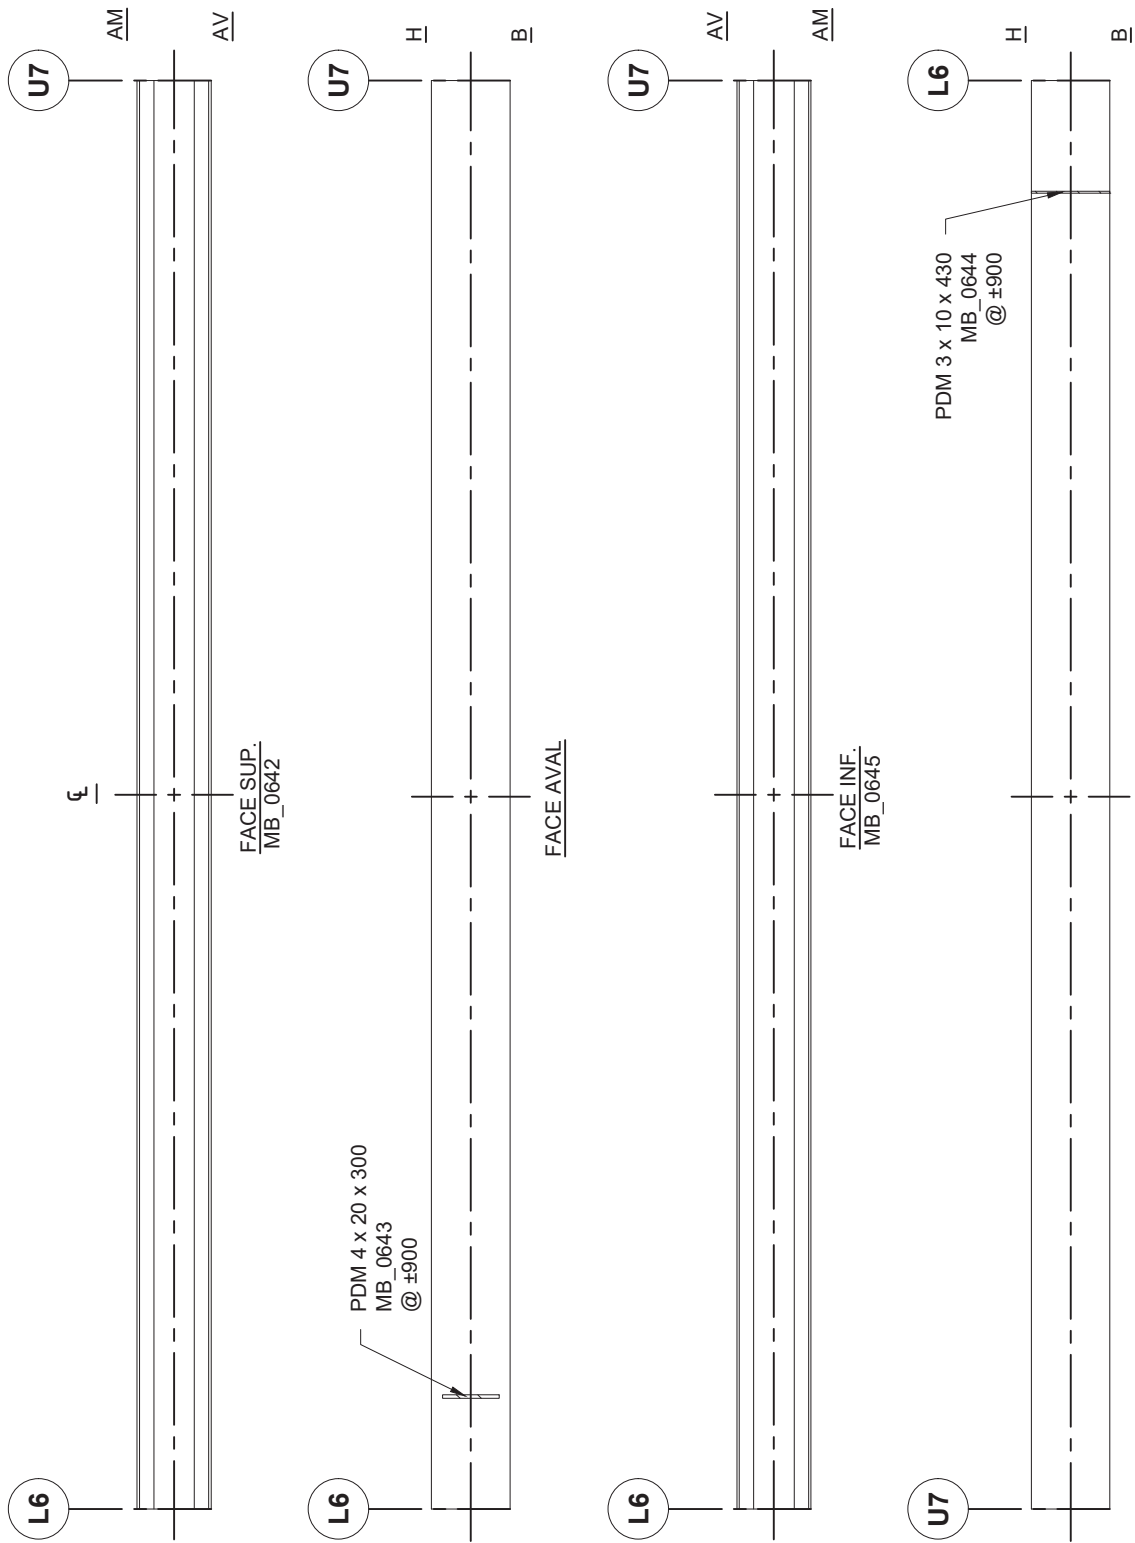
COTES	SECTION TYPE				COMMENTAIRES	PHOTOS	ACTIVITÉ
	A	B	C	D			
MATÉRIAUX	98	0	1	1	PERTES DE MATÉRIAUX IMPORTANTES ET TRÈS IMPORTANTES. ÉLÉMENT RENFORCÉ. AUCUNE ACTIVITÉ REQUISE.	MB_0642 & 0643	
PROTECTION CONTRE LA CORROSION	97	1	1	1	DÉFAUTS DE REVÊTEMENT MOYENS À TRÈS IMPORTANTES.	MB_0645

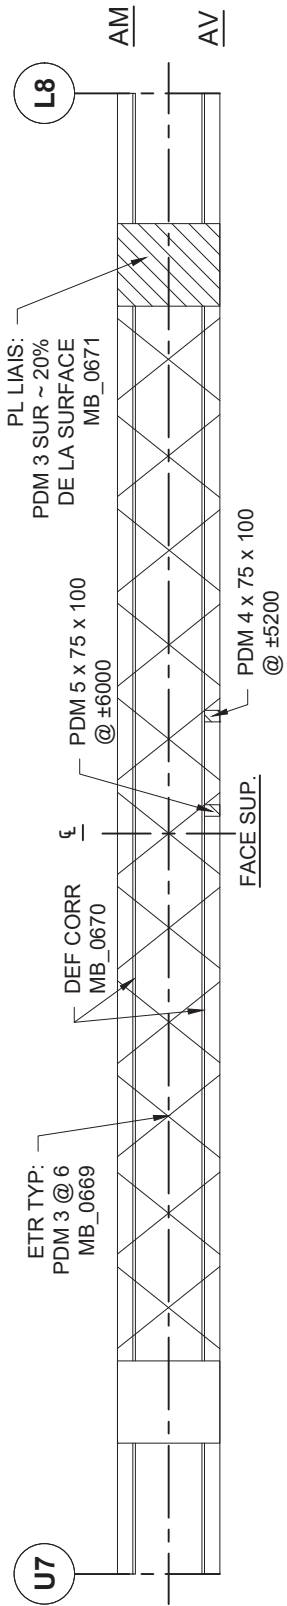
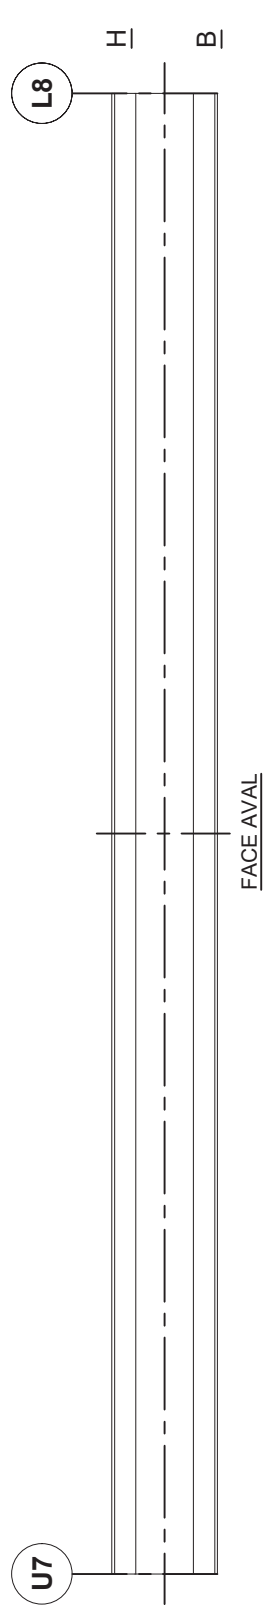
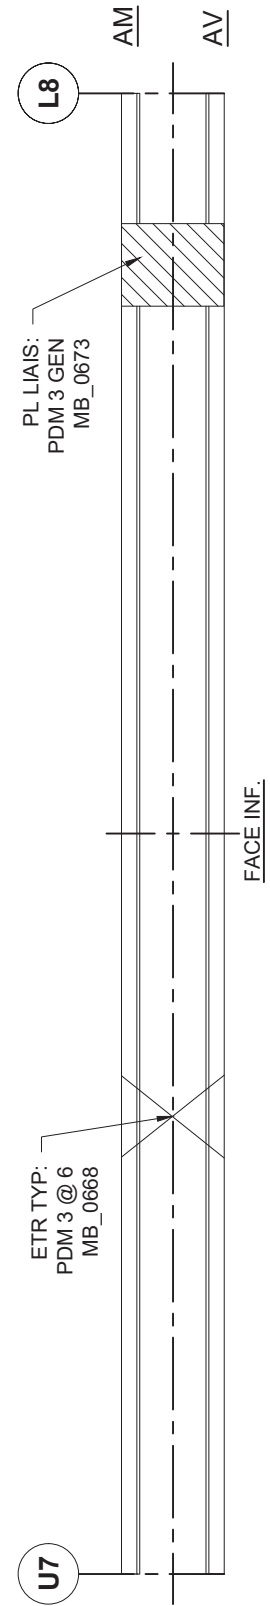
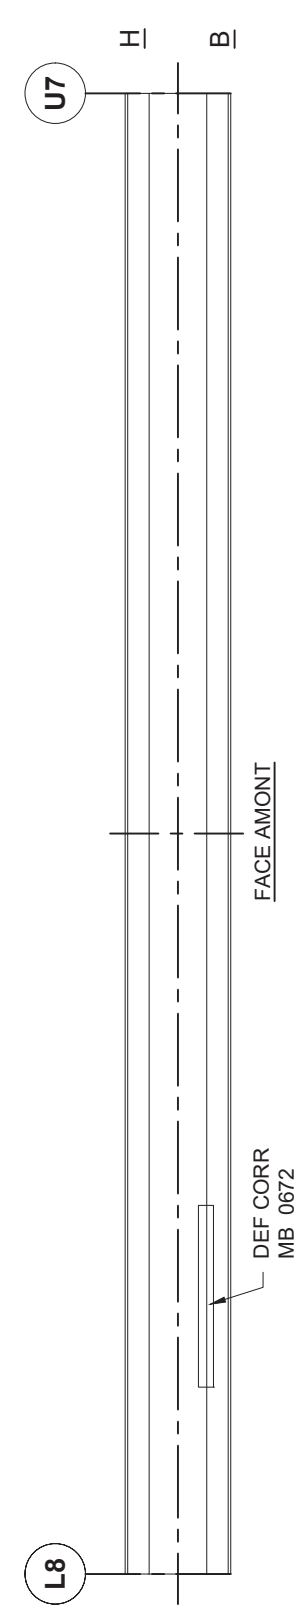
SECTION: 6	TRAVÉE: 21-22	FERME : AMONT	DIAG. C. : U7-L8	TYPE: POUTRE TRIANGULÉE
DATE: 2016-10-12	INSPECTION PAR: JM & MB			[REDACTED] N.A.E.

COTES	SECTION TYPE				COMMENTAIRES	PHOTOS	ACTIVITÉ
	A	B	C	D			
MATÉRIAUX	97	1	1	1	PERTES DE MATÉRIAUX MOYENNES À TRÈS IMPORTANTES. DÉFORMATION PAR CORROSION. AUCUNE ACTIVITÉ REQUISE.	MB_0669	
PROTECTION CONTRE LA CORROSION	93	3	2	2	DÉFAUTS DE REVÊTEMENT MOYENS À TRÈS IMPORTANTS.	MB_0670	3065

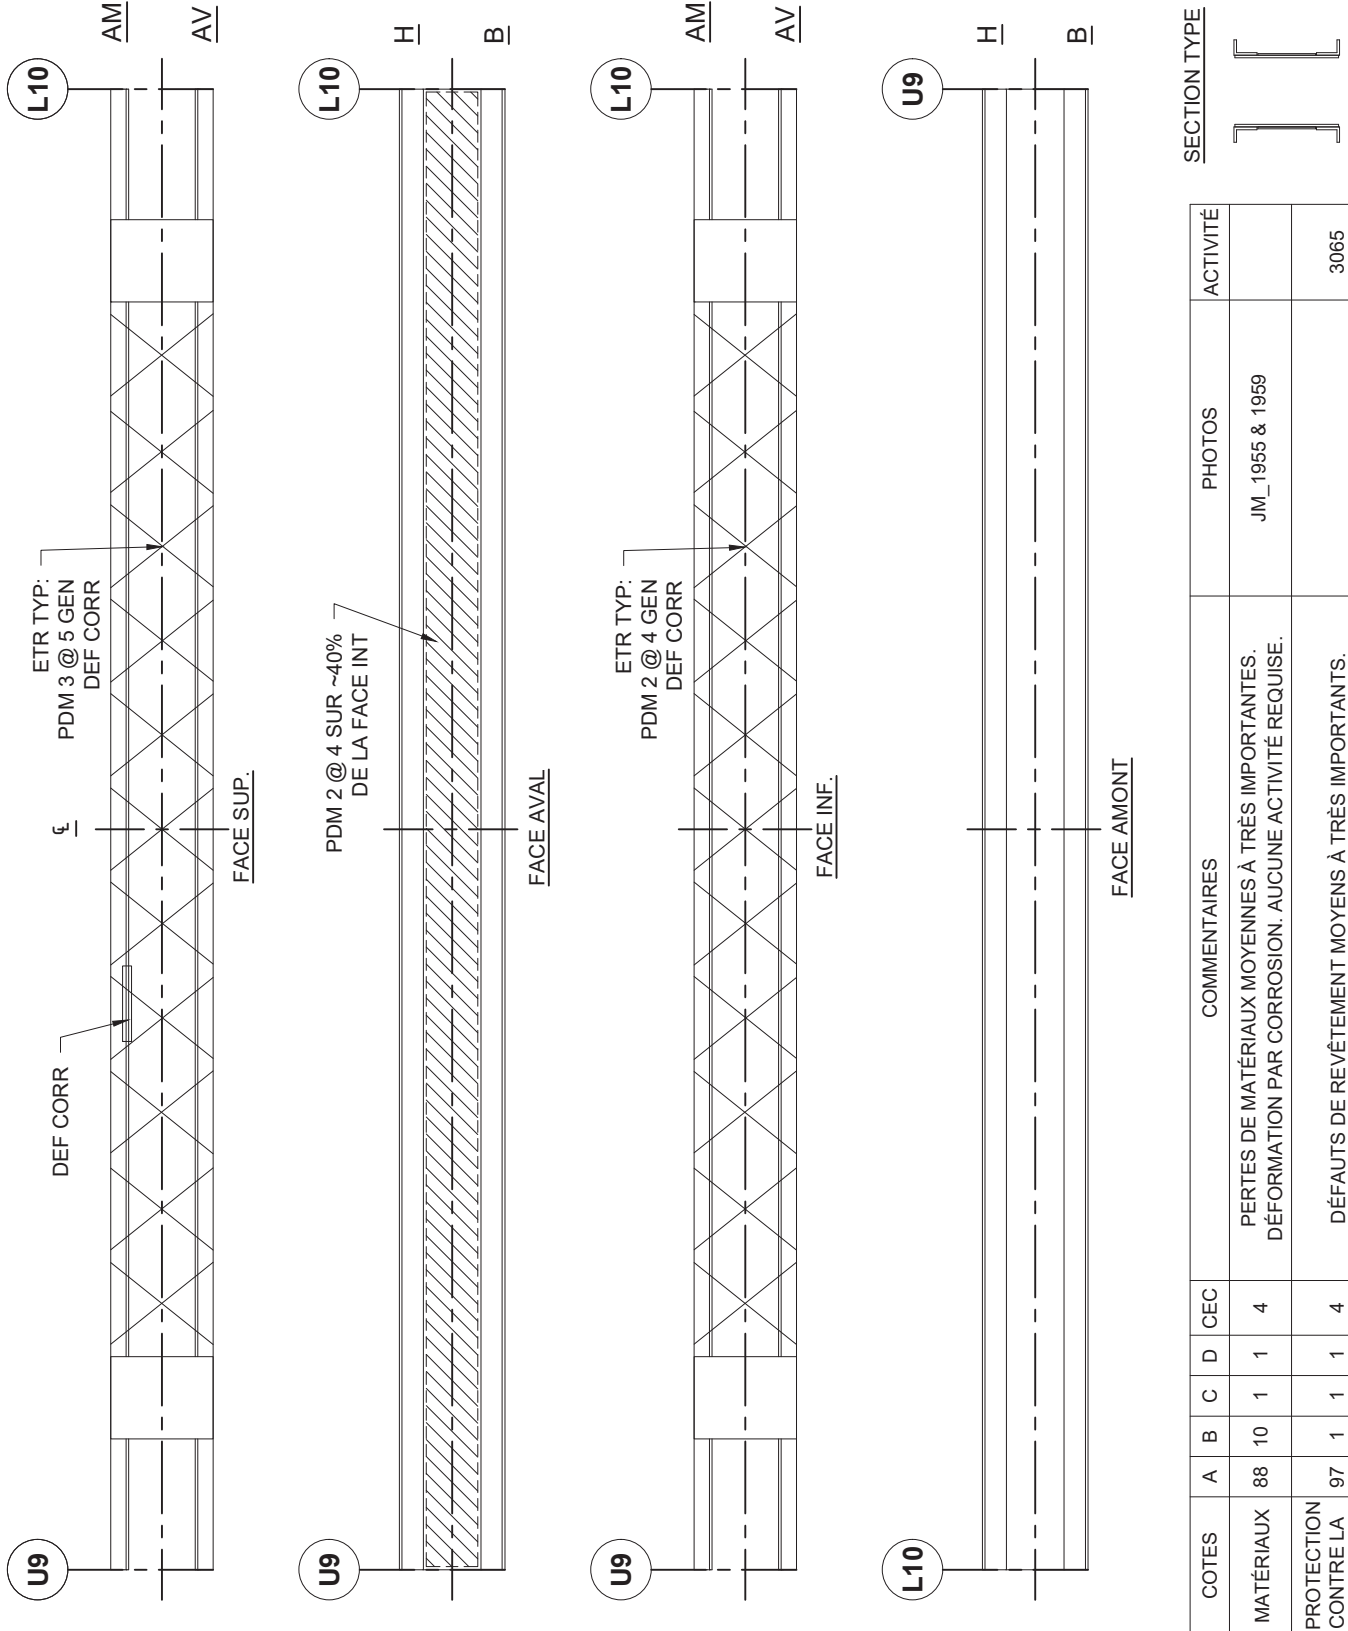
SECTION: 6	TRAVÉE: 21-22	FERME : AMONT	DIAG. C. : U9-L10
DATE: 2016-10-14	INSPECTION PAR: JM & MB	TYPE: POUTRE TRIANGULÉE <span style="background-color: black; color: black;">██████████</span> N.A.E.

SECTION TYPE		ACTIVITÉ	PHOTOS
MATÉRIAUX	88 10	4	JM_1955 & 1959
PROTECTION CONTRE LA CORROSION	97 1	4	DÉFAUTS DE REVÊTEMENT MOYENS À TRÈS IMPORTANTS.
			3065

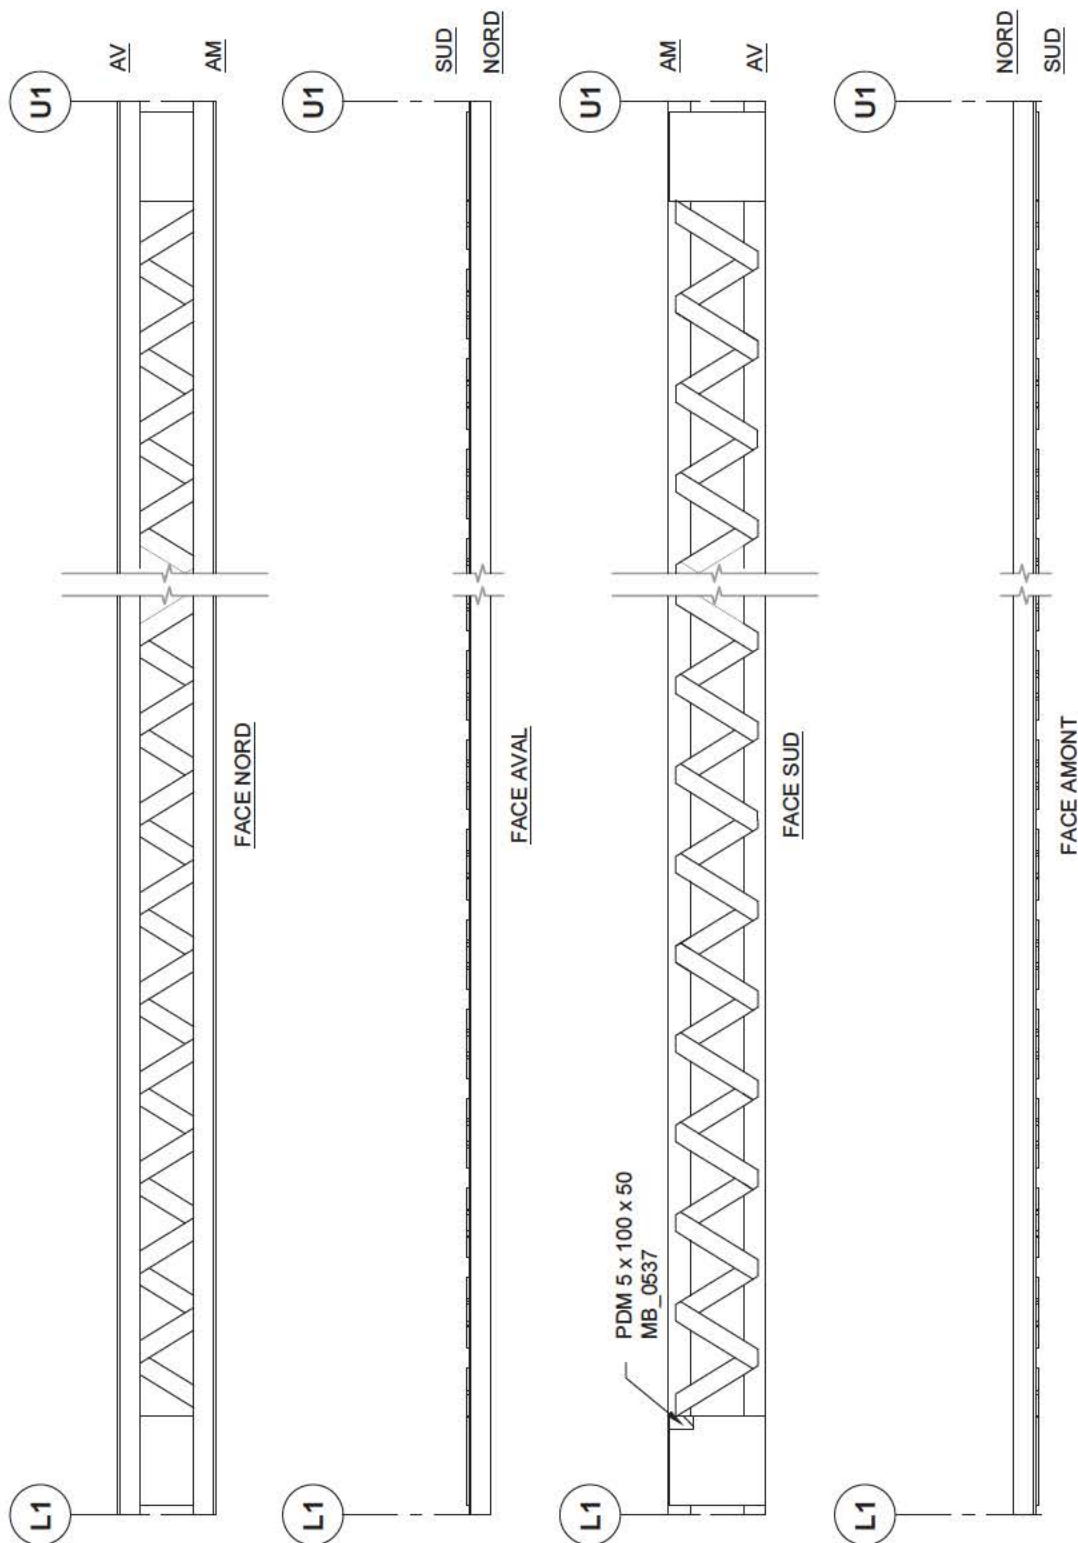
COTES	A	B	C	D	CEC	COMMENTAIRES	PHOTOS	ACTIVITÉ
MATÉRIAUX	99	0	0	1	4	PERTE DE MATÉRIAUX TRÈS IMPORTANTE. AUCUNE ACTIVITÉ REQUISE.	MB_0537	
PROTECTION CONTRE LA CORROSION	97	1	1	1	4	DÉFAUTS DE REVÊTEMENT MOYENS À TRÈS IMPORTANTS.		3065
