# Rapport d'inspection annuelle

Inspection détaillée du pont Jacques-Cartier, section 6  
Version finale

Contrat: 62408

23 juin 2017

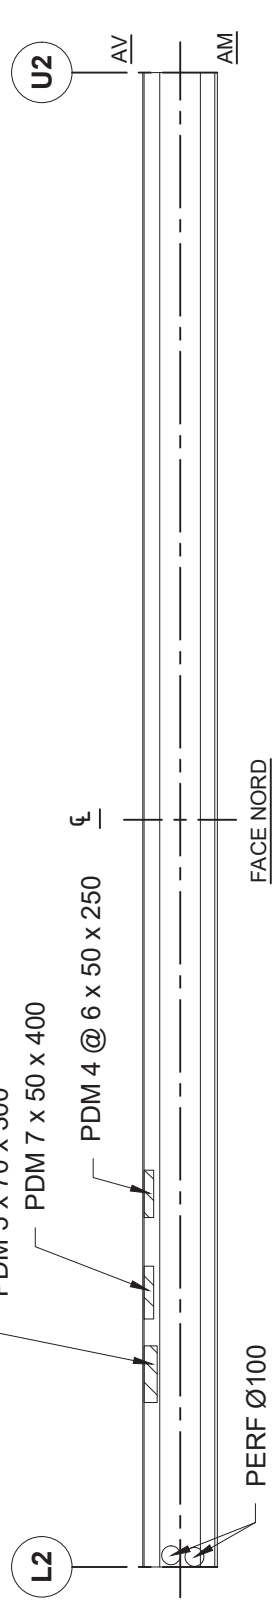
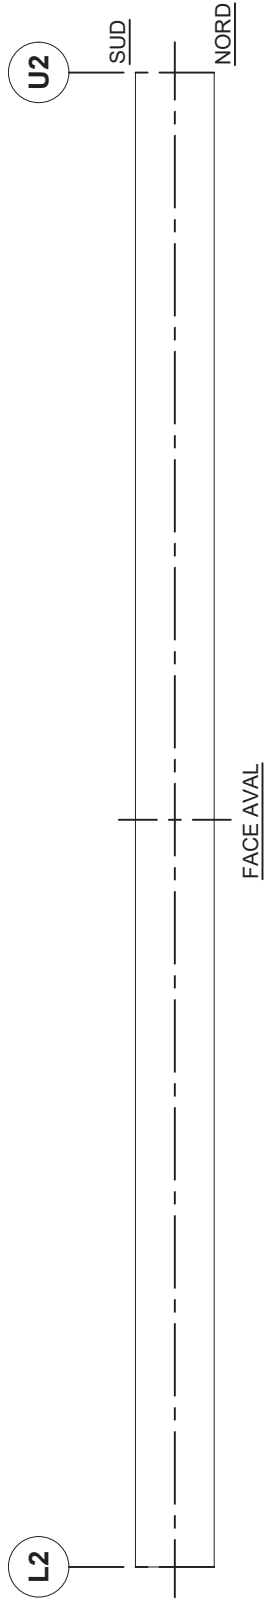
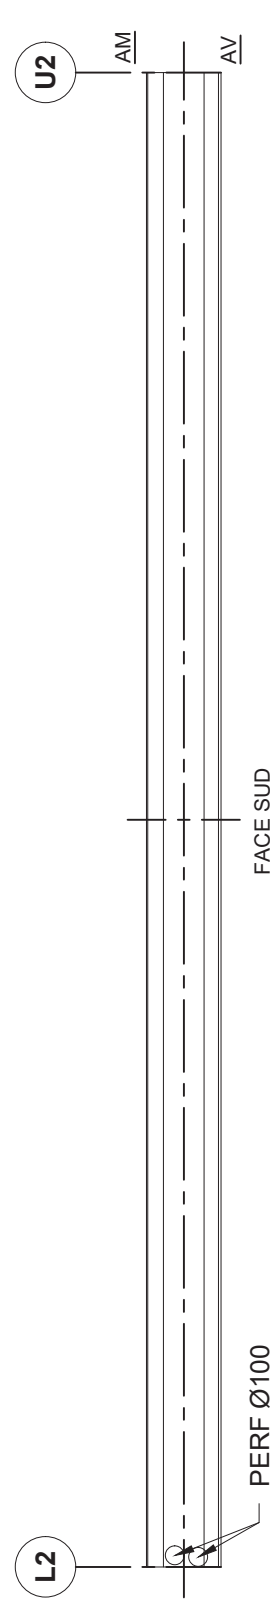
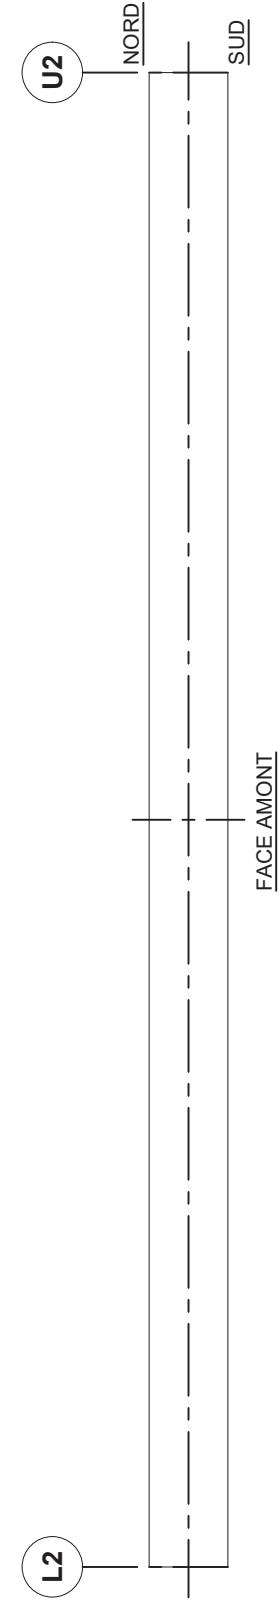
SECTION: 6 TRAVÉE: 21-22 FERME : AMONT MONTANT: L2-U2 TYPE: POUTRE TRIANGULÉE  
 DATE: 2016-10-11 INSPECTION PAR: JM & MB XXXXXXXXXX N.A.E.

COMMENTAIRES	PHOTOS	ACTIVITÉ
COTES	A B C D CEC			
MATÉRIAUX	97 1 1 1 4	PERTES DE MATÉRIAUX MOYENNES À TRÈS IMPORTANTES. 2 PERFORATIONS DE Ø100mm. ÉLÉMENT RENFORCÉ. AUCUNE ACTIVITÉ REQUISE.	JM_1879 & 1880	
PROTECTION CONTRE LA CORROSION	99 1 1 1 4	DÉFAUTS DE REVÊTEMENT MOYENS À TRÈS IMPORTANTS.		3065

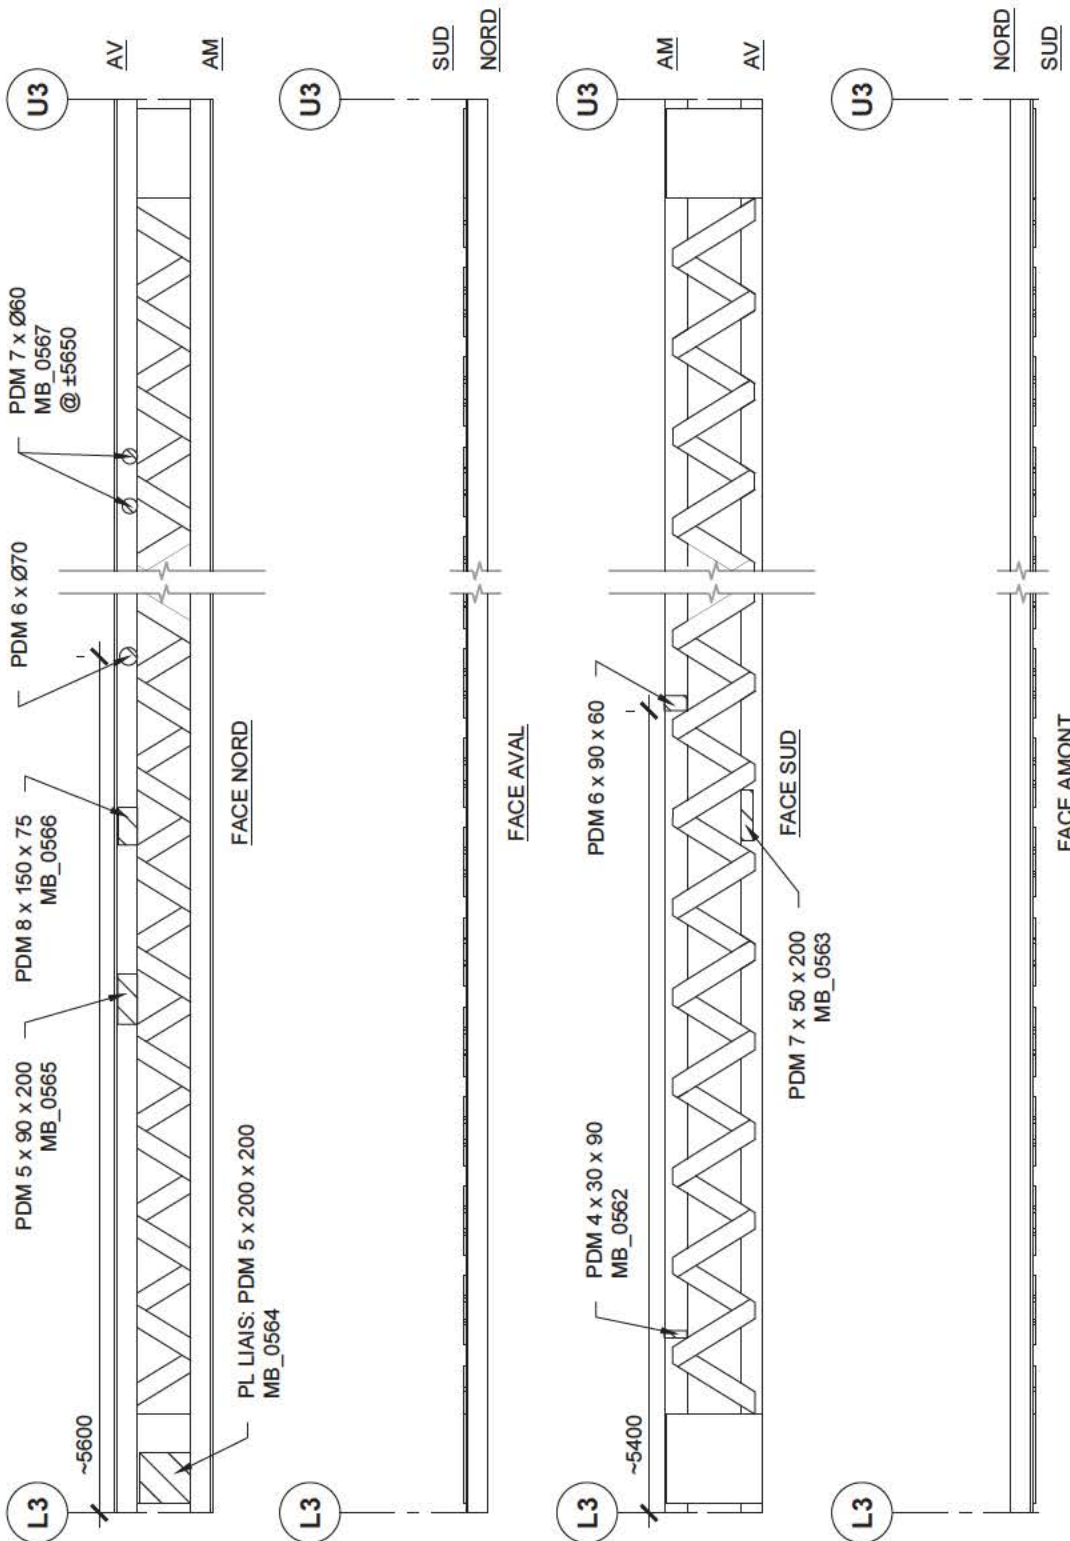
SECTION: 6	TRAVÉE: 21-22	FERME: AMONT	MONTANT: L3-U3	TYPE: POUTRE TRIANGULÉE
DATE: 2016-10-11	INSPECTION PAR: JM & MB			N.A.E.

COTES	A	B	C	D	CEC	COMMENTAIRES	PHOTOS	ACTIVITÉ
MATÉRIAUX	97	1	0	2	1	PERTES DE MATÉRIAUX MOYENNES ET TRÈS IMPORTANTES. RÉDUCTION DE LA CAPACITÉ DE PLUS DE 30%.	MB_0563, 0566 & 0567	3221
PROTECTION CONTRE LA CORROSION	98	1	1	0	4

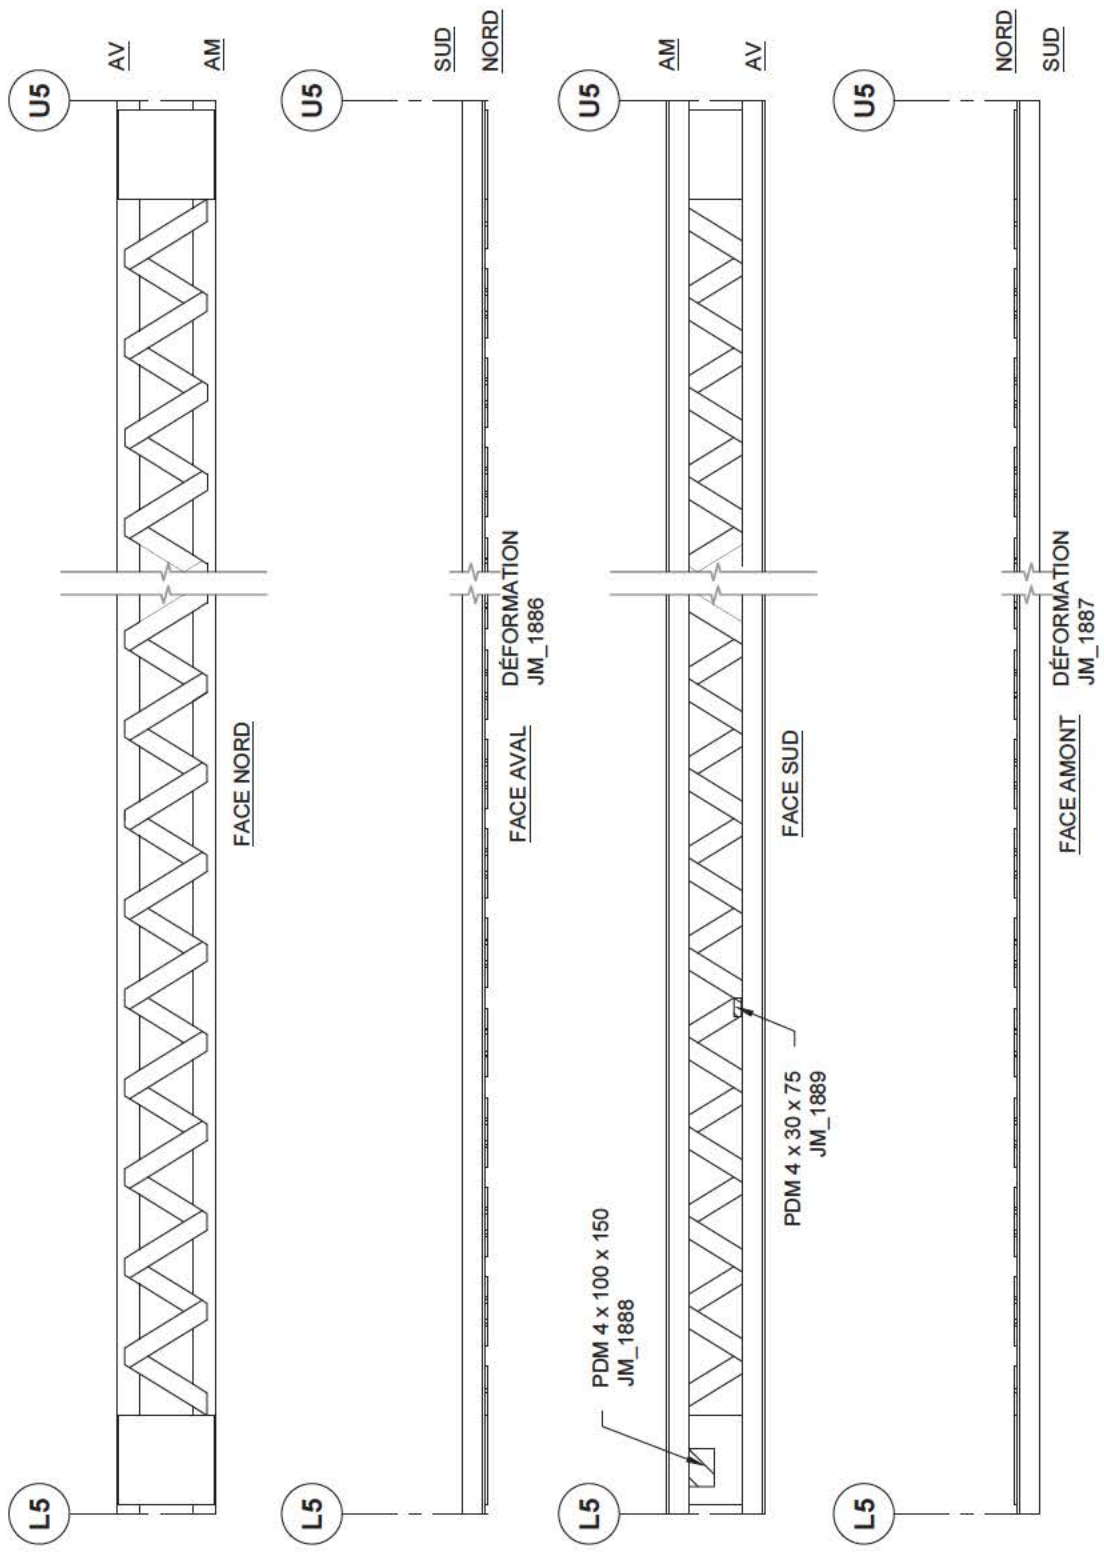
SECTION: 6	TRAVÉE: 21-22	FERME : AMONT	MONTANT : L5-U5	TYPE: POUTRE TRIANGULÉE
DATE: 2016-10-12	INSPECTION PAR: JM & MB			█ N.A.E.

COTES	A	B	C	D	CEC	COMMENTAIRES	PHOTOS	ACTIVITÉ
MATÉRIAUX	99	0	0	1	4	PERTES DE MATÉRIAUX TRÈS IMPORTANTES. DÉFORMATION. AUCUNE ACTIVITÉ REQUISE.	JM_1886 & 1888	
PROTECTION CONTRE LA CORROSION	97	1	1	1	4	DÉFAUTS DE REVÊTEMENT MOYENS À TRÈS IMPORTANTS.		3065

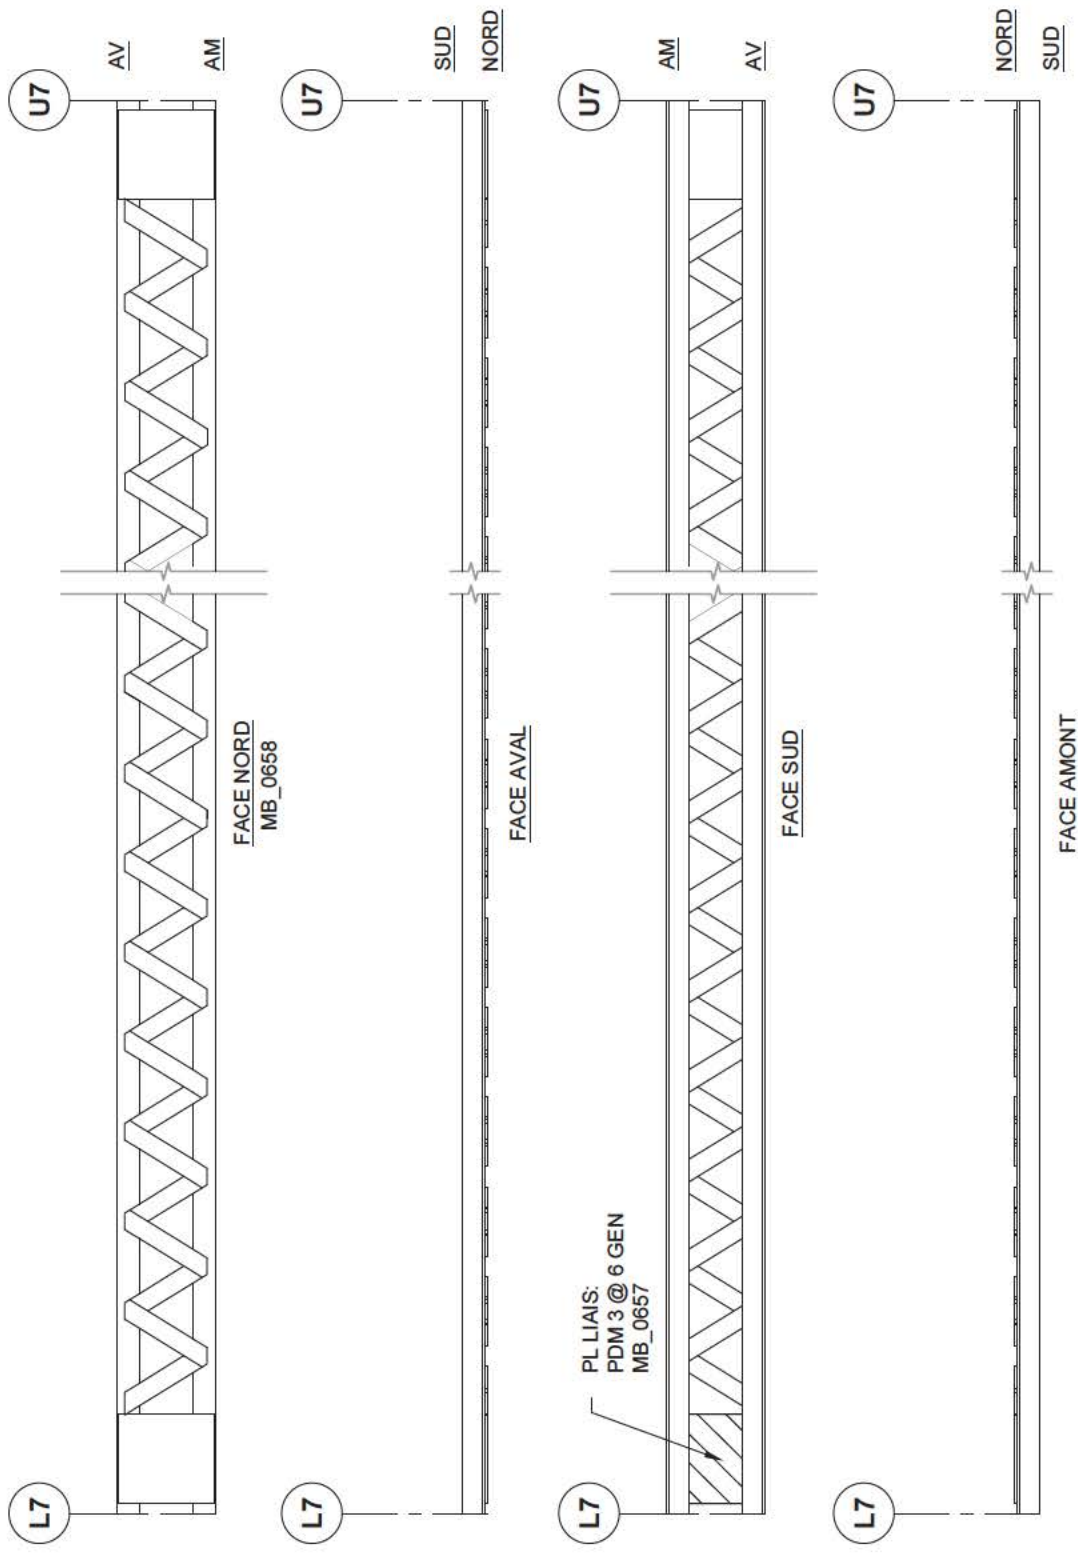
SECTION: 6	TRAVÉE: 21-22	FERME: AMONT	MONTANT: L7-U7	TYPE: POUTRE TRIANGULÉE
DATE: 2016-10-12	INSPECTION PAR: MB	[REDACTED] N.A.E.

SECTION TYPE		COMMENTAIRES	PHOTOS	ACTIVITÉ
COTES	A B C D CEC			
MATÉRIAUX	97 1 1 1 4	PERTES DE MATÉRIAUX MOYENNES À TRÈS IMPORTANTES. AUCUNE ACTIVITÉ REQUISE.	MB_0657	
PROTECTION CONTRE LA CORROSION	98 1 1 0 4

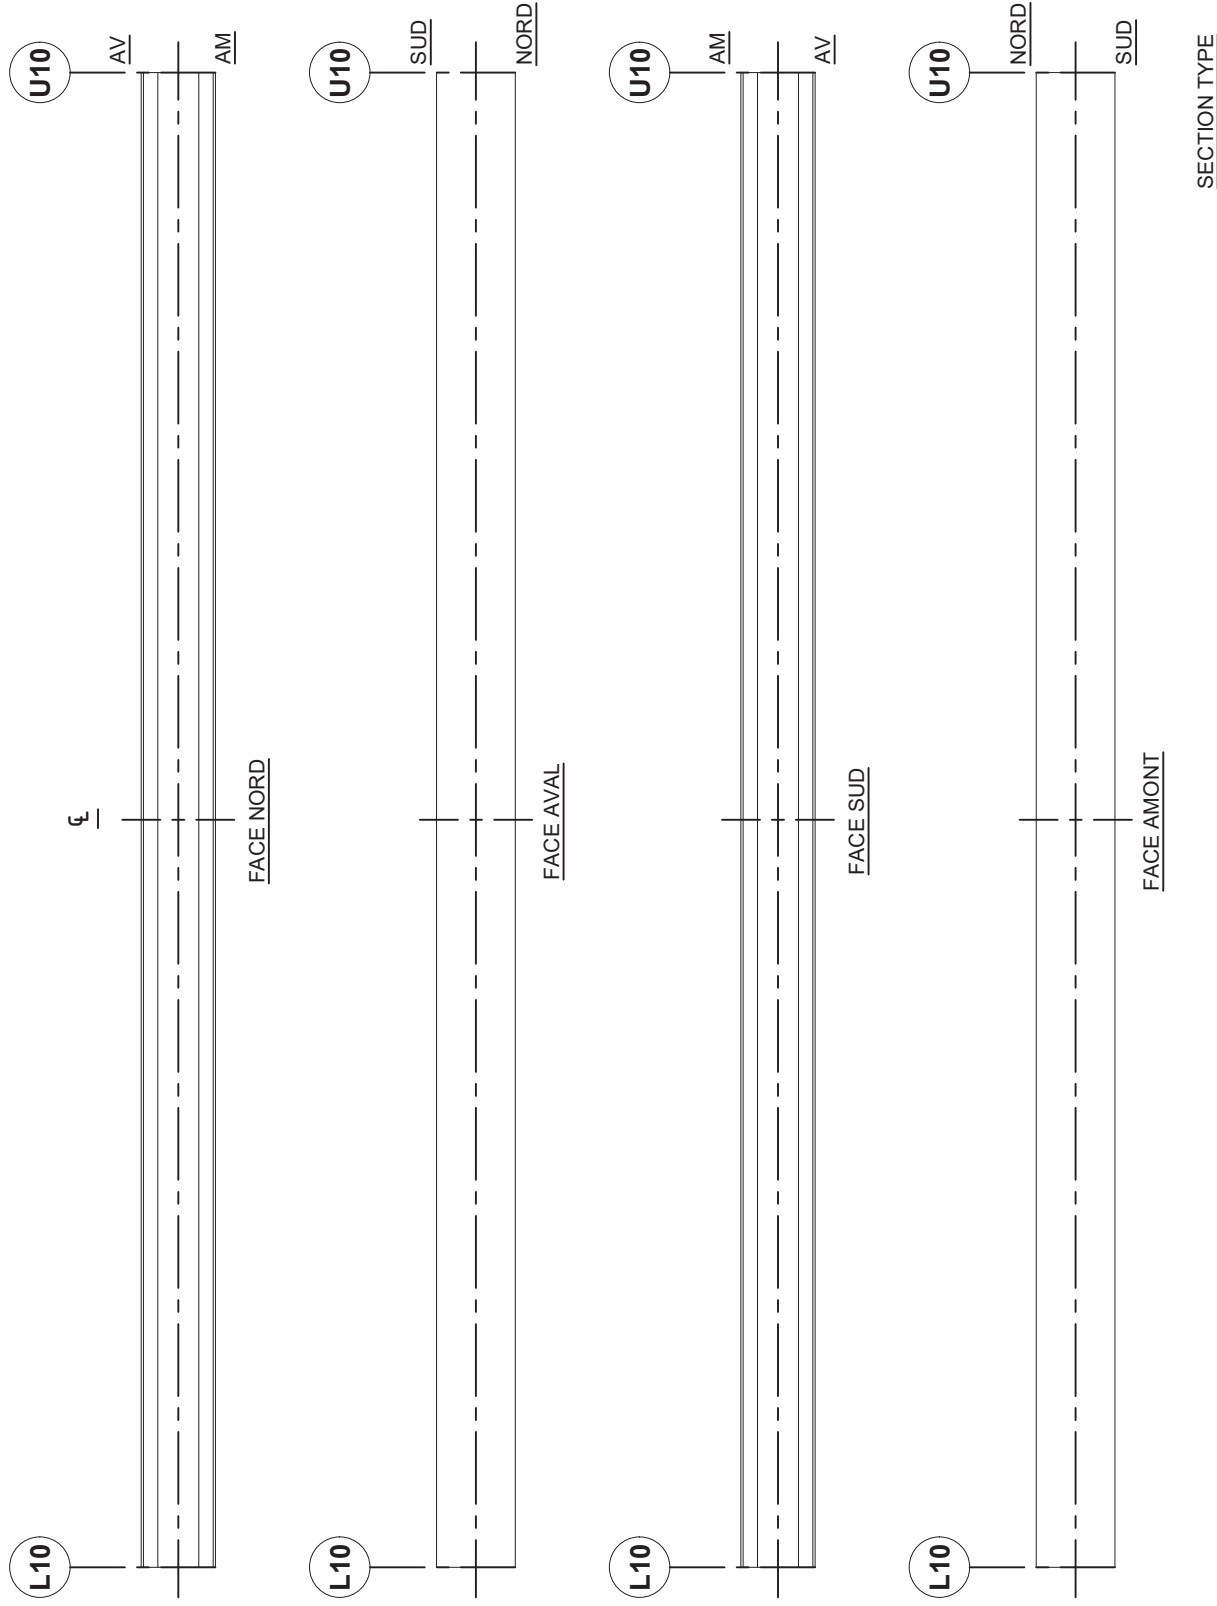
SECTION: 6 TRAVÉE: 21-22 FERME : AMONT MONTANT: L10-U10 TYPE: POUTRE TRIANGULÉE  
 DATE: 2016-10-14 INSPECTION PAR: JM & MB XXXXXXXXXX N.A.E.

COMMENTAIRES	PHOTOS	ACTIVITÉ
COTES	A B C D CEC			
MATÉRIAUX	100 0 0 0 4	ÉLÉMENT RENFORCÉ.	JM_1967 & 1968	3065
PROTECTION CONTRE LA CORROSION	98 0 0 2 4	DÉFAUTS DE REVÊTEMENT TRÈS IMPORTANTS.

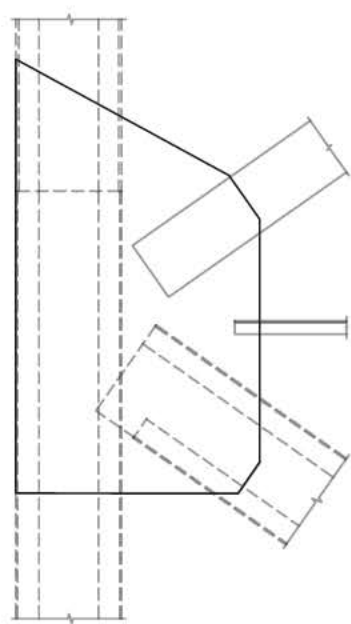
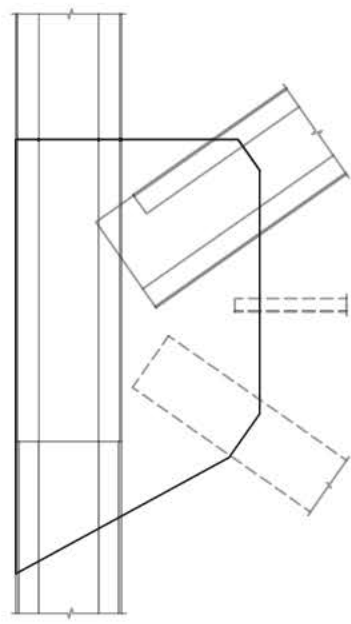
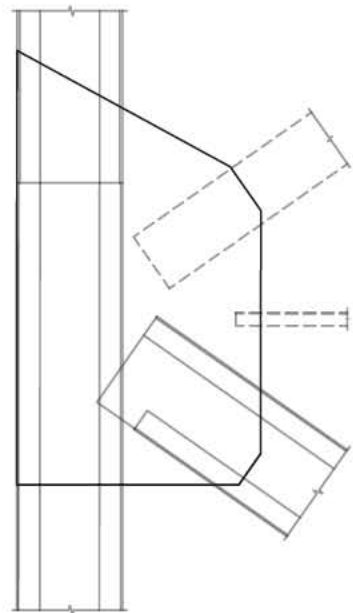
SECTION: 6	TRAVÉE: 21-22	FERME : AMONT	NOEUD: U3	TYPE: GOUSSET
DATE: 2016-10-11	INSPECTION PAR: JM & MB			1:50

COMMENTAIRES	PHOTOS	ACTIVITÉ			
COTES	A	B	C	D	CEC		
MATÉRIAUX	100	0	0	0	4		
PROTECTION CONTRE LA CORROSION	97	1	1	1	4		3065
		DÉFAUT DE REVÊTEMENT MOYENS À TRÈS IMPORTANTS.

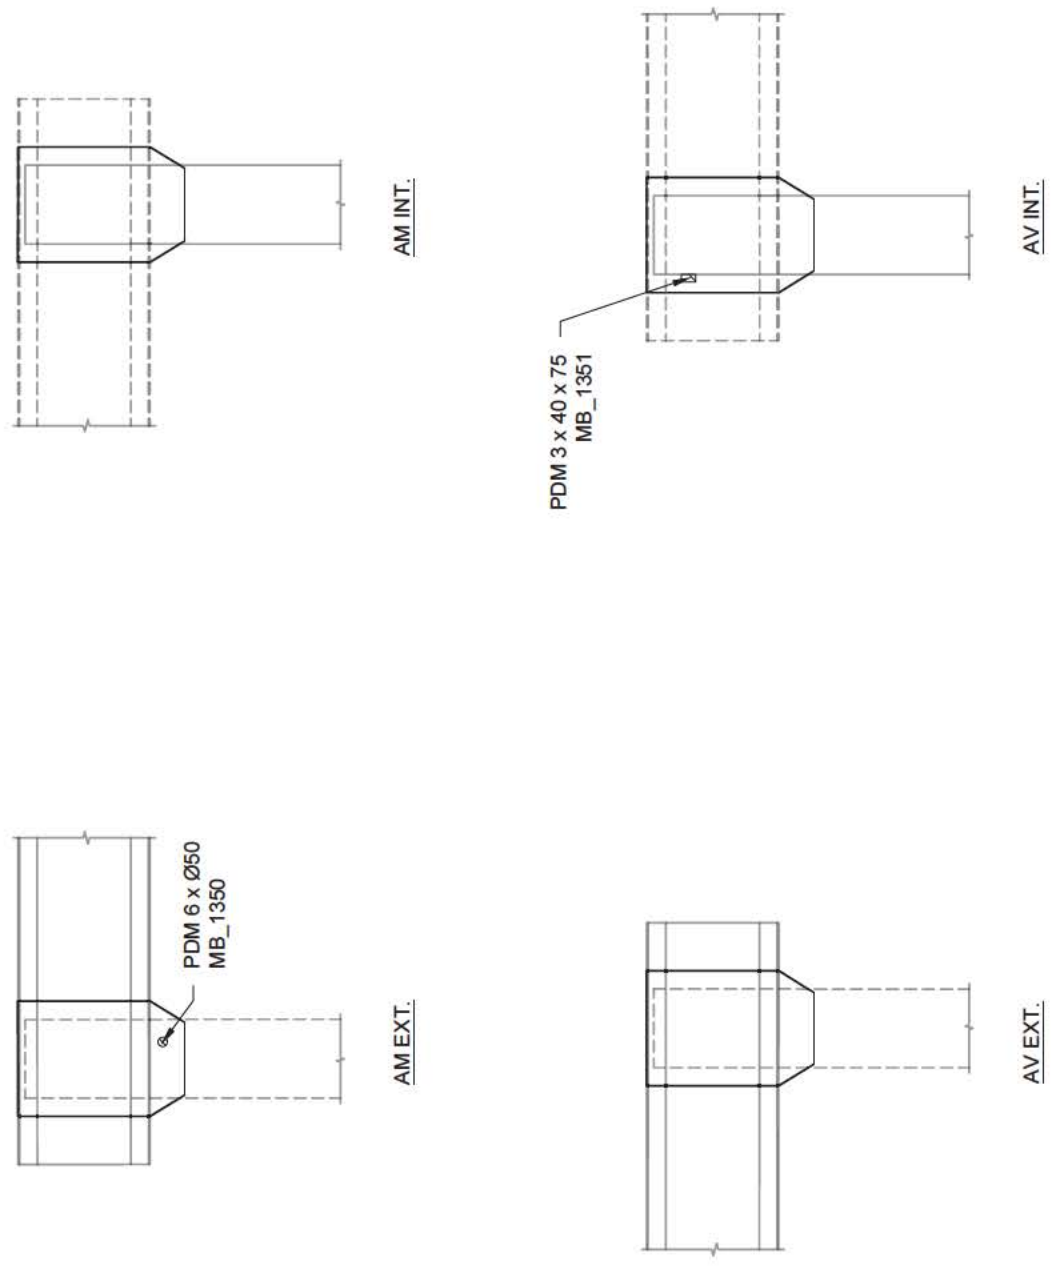
SECTION: 6	TRAVÉE: 21-22	FERME: AMONT	NOEUD: U10	TYPE: GOUSSET
DATE: 2016-10-14	INSPECTION PAR: JM & MB			1:40

COTES	A	B	C	D	CEC	COMMENTAIRES	PHOTOS	ACTIVITÉ
MATÉRIAUX	97	1	1	1	4	PERTES DE MATÉRIAUX MOYENNES À TRÈS IMPORTANTES. ÉLÉMENT RENFORCÉ. AUCUNE ACTIVITÉ REQUISE.	MB_1350	
PROTECTION CONTRE LA CORROSION	95	3	2	0	4

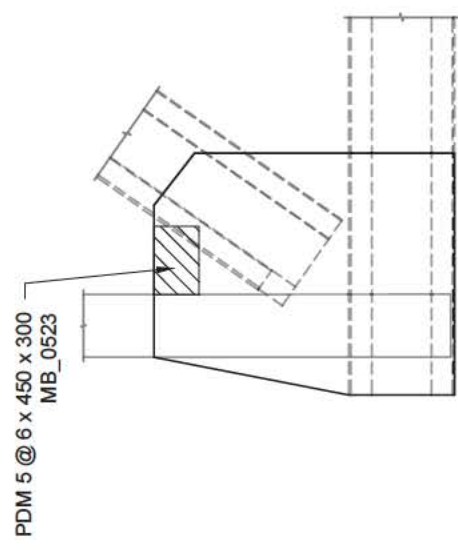
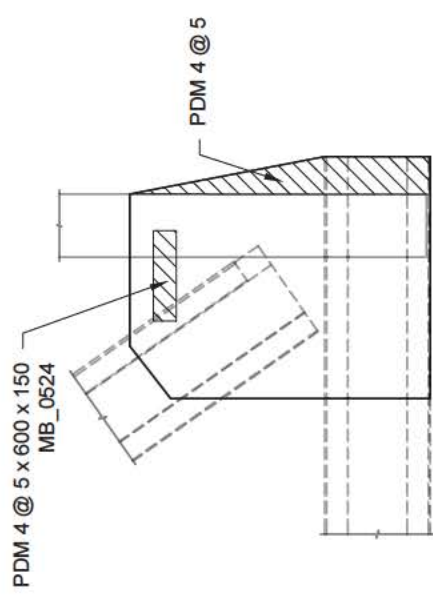
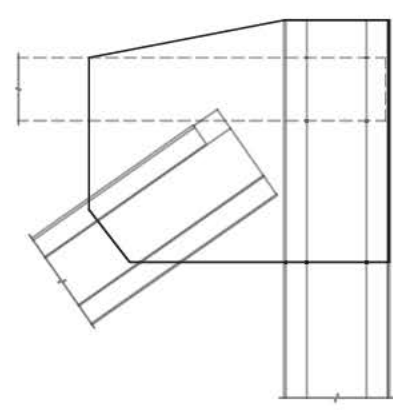
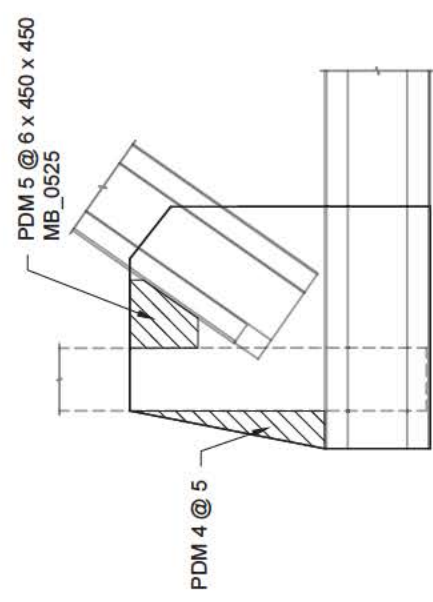
COTES	A	B	C	D	CEC	COMMENTAIRES	PHOTOS	ACTIVITÉ
MATÉRIAUX	97	0	1	2	4	PERTES DE MATÉRIAUX IMPORTANTES À TRÈS IMPORTANTE. ÉLÉMENT RENFORCÉ. AUCUNE ACTIVITÉ REQUISE.	MB_0524 & 0525	
PROTECTION CONTRE LA CORROSION	100	0	0	0	4

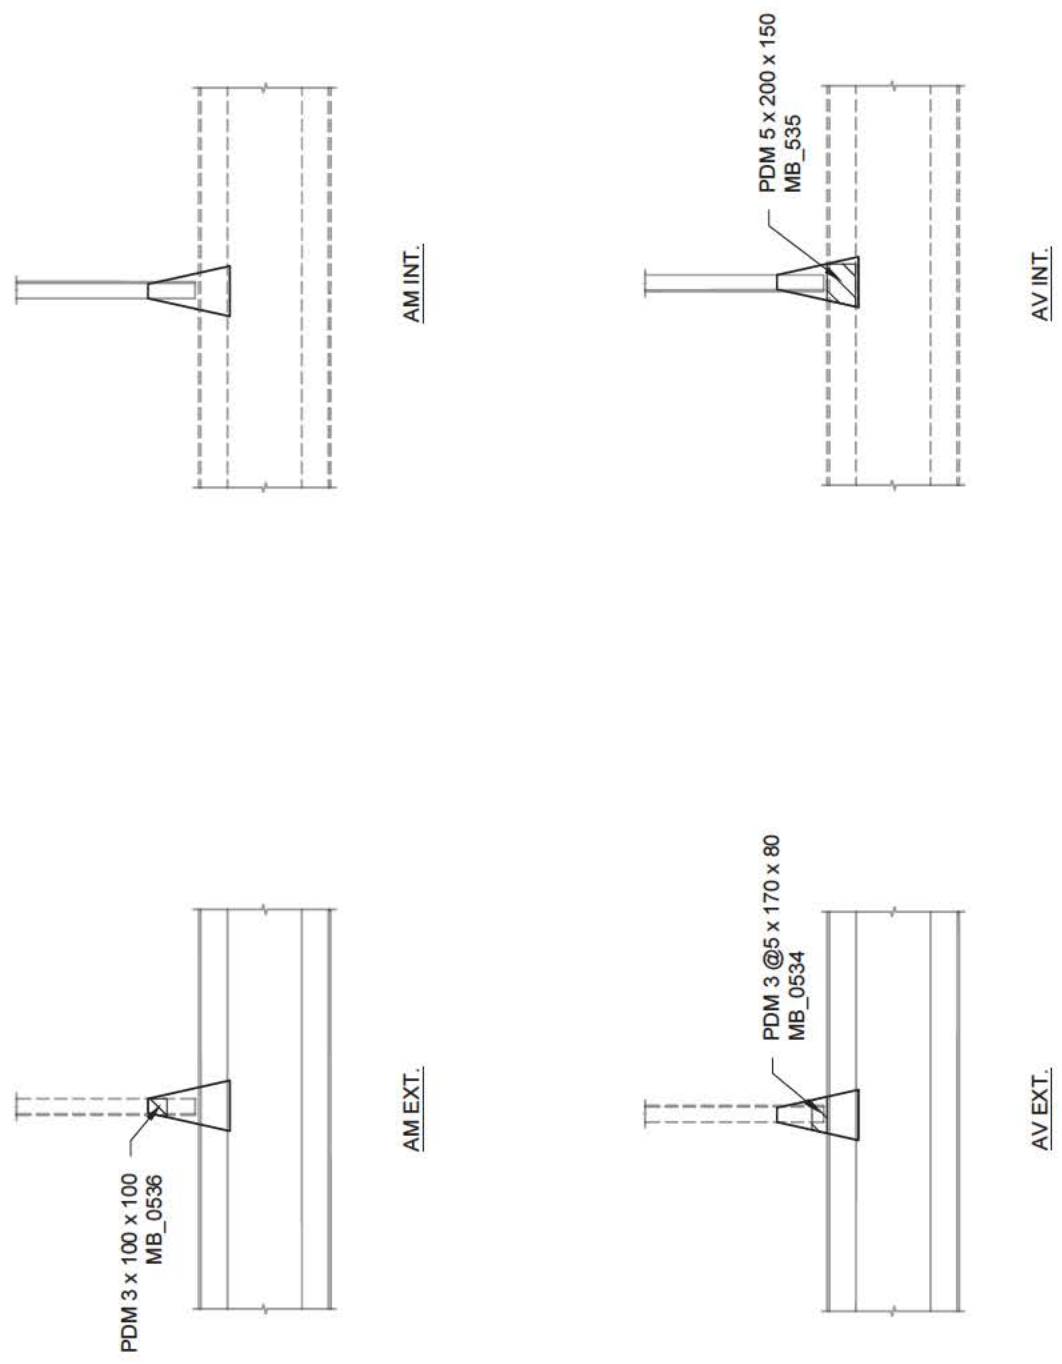
COTES	A	B	C	D	CEC	COMMENTAIRES	PHOTOS	ACTIVITÉ
MATÉRIAUX	87	0	1	12	3	PERTES DE MATÉRIAUX IMPORTANTES ET TRÈS IMPORTANTES. RÉDUCTION DE LA CAPACITÉ D'ENVIRON 15%.	MB_0534 & 0535	3221
PROTECTION CONTRE LA CORROSION	97	1	1	1	3	DÉFAUTS DE REVÊTEMENT MOYENS À TRÈS IMPORTANTES.		3065

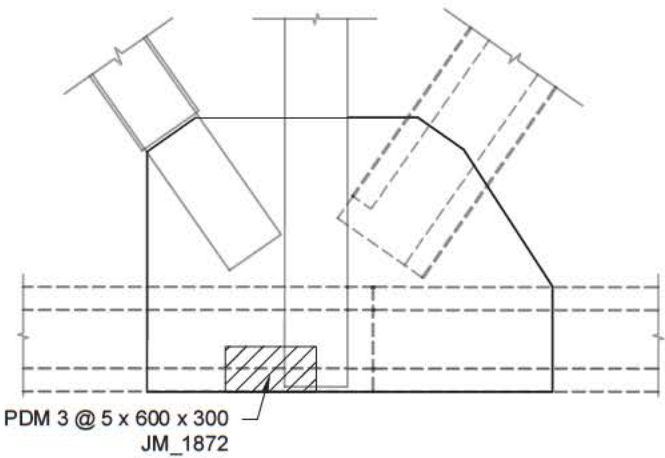
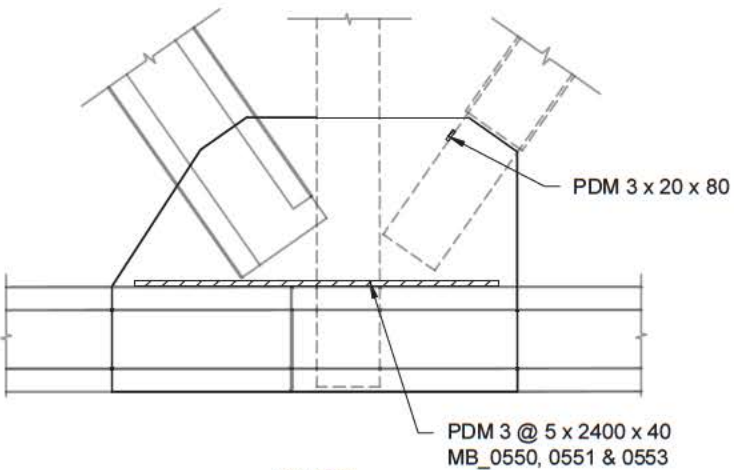
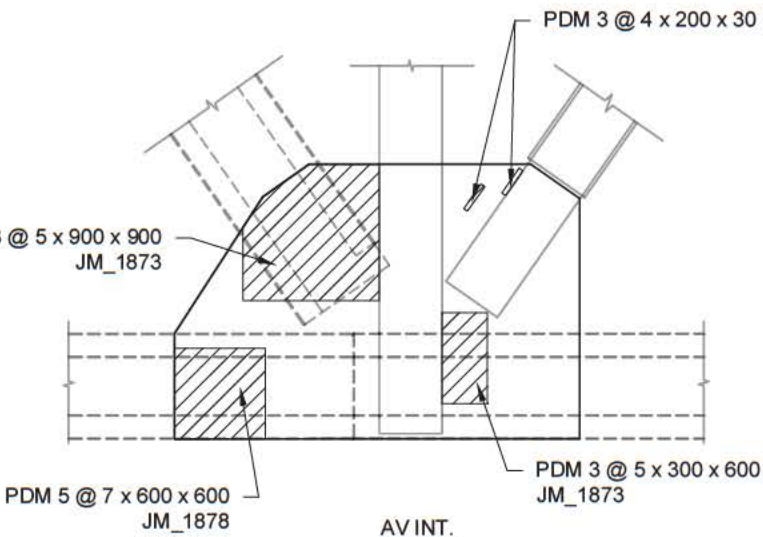
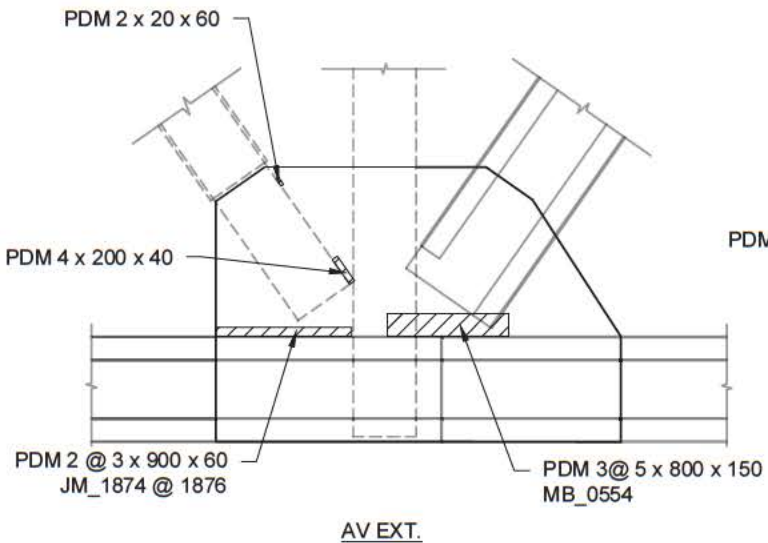
SECTION: 6 TRAVÉE: 21-22 FERMÉE: AMONT NOEUD: L2  
DATE: 2016-10-11 INSPECTION PAR: JM  
TYPE: GOUSSET  
1:50

COTES	A	B	C	D	CEC	COMMENTAIRES	PHOTOS	ACTIVITÉ
MATÉRIAUX	84	1	10	5	2	PERTES DE MATÉRIAUX MOYENNES À TRÈS IMPORTANTES. RÉDUCTION DE LA CAPACITÉ D'ENVIRON 25%.	JM_1878 MB_0554	3221
PROTECTION CONTRE LA CORROSION	96	2	1	1	4	DÉFAUTS DE REVÊTEMENT MOYENS À TRÈS IMPORTANTS.		3065

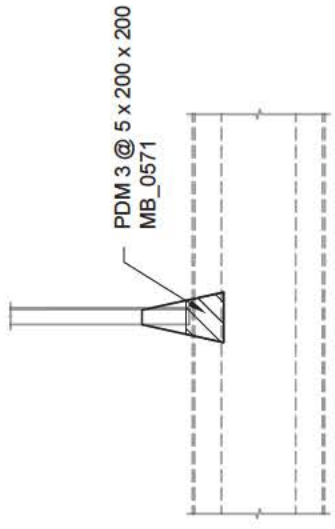
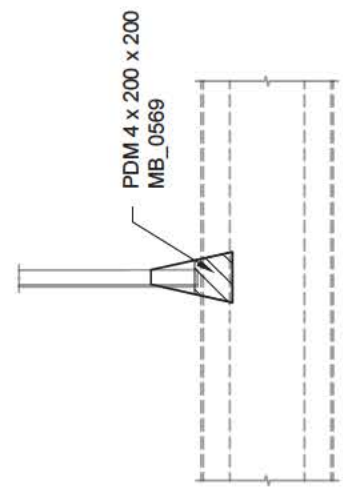
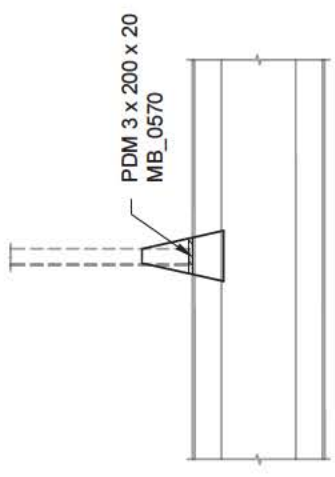
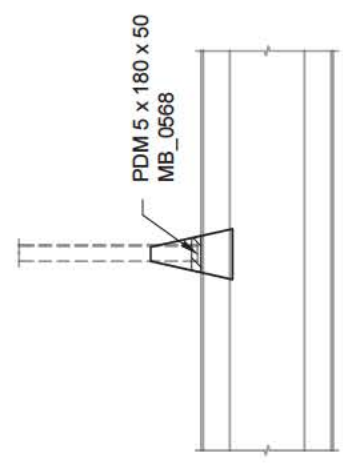
COTES	A	B	C	D	CEC	COMMENTAIRES	PHOTOS	ACTIVITÉ
MATÉRIAUX	70	0	12	18	1	PERTES DE MATÉRIAUX MOYENNES À TRÈS IMPORTANTES. RÉDUCTION DE LA CAPACITÉ D'ENVIRON 40%.	MB_0568 & 0571	3221
PROTECTION CONTRE LA CORROSION	97	1	1	1	4	DÉFAUTS DE REVÊTEMENT MOYENS À TRÈS IMPORTANTES.		3065

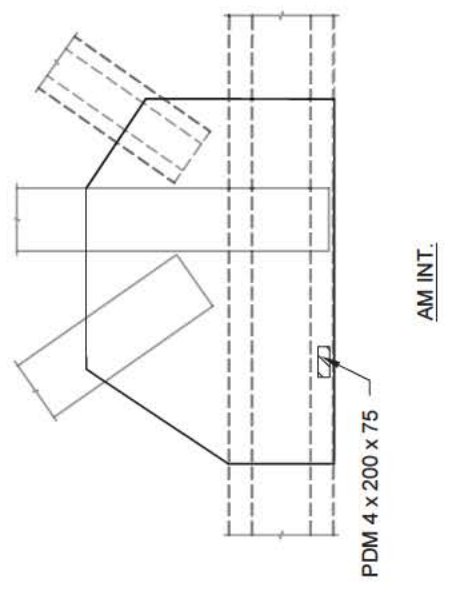
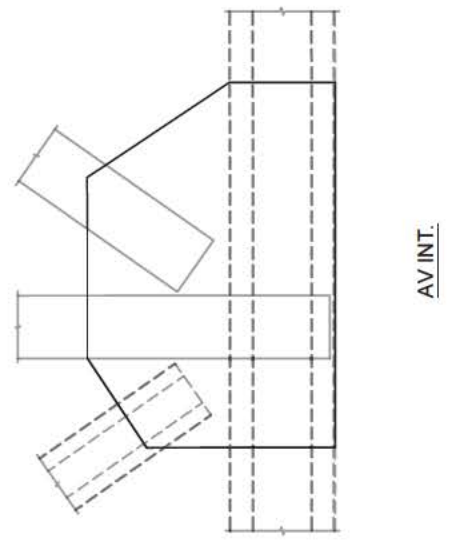
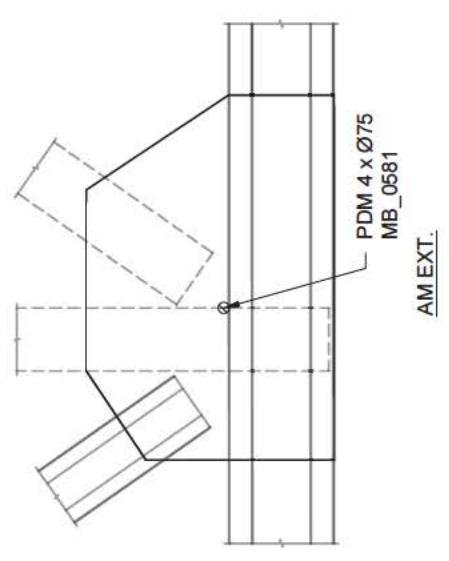
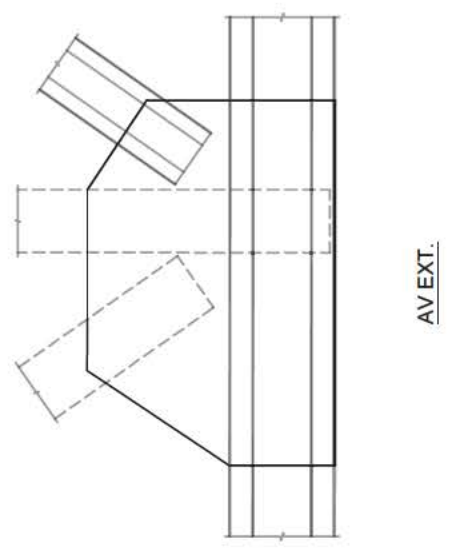
COTES	A	B	C	D	CEC	COMMENTAIRES	PHOTOS	ACTIVITÉ
MATÉRIAUX	98	1	1	0	4			
PROTECTION CONTRE LA CORROSION	97	1	1	1	4	DÉFAUTS DE REVÊTEMENT MOYENS À TRÈS IMPORTANTS.	MB_0581	3065

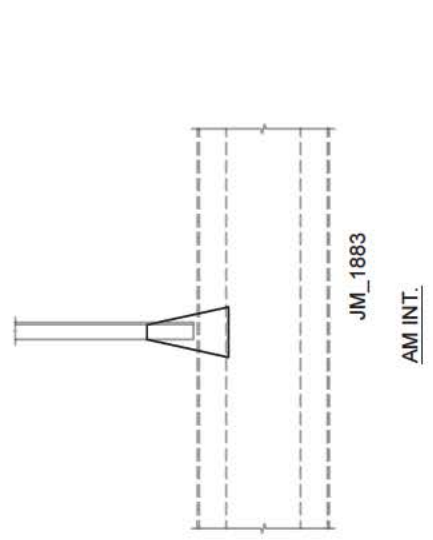
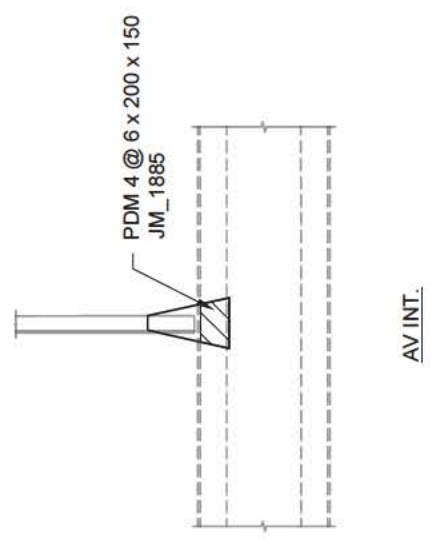
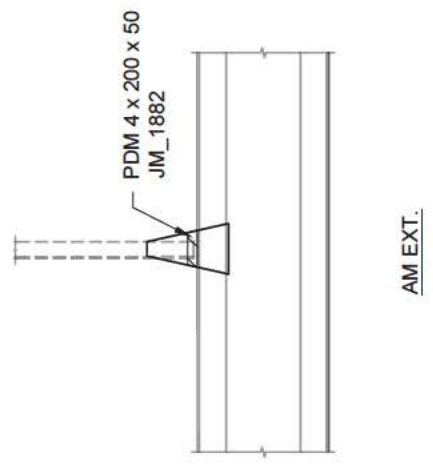
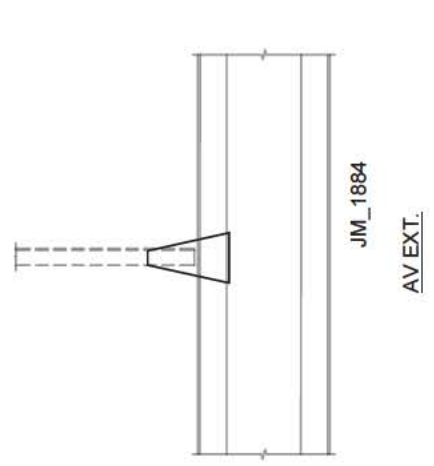
SECTION: 6	TRAVÉE: 21-22	FERME : AMONT	NOEUD: L5	TYPE: GOUSSET
DATE: 2016-10-12	INSPECTION PAR: JM & MB			1:40

COTES	A	B	C	D	CEC	COMMENTAIRES	PHOTOS	ACTIVITÉ
MATÉRIAUX	87	0	3	10	2	PERTE DE MATÉRIAUX IMPORTANTE À TRÈS IMPORTANTE. RÉDUCTION DE LA CAPACITÉ D'ENVIRON 25%.	JM_1882 & 1885	3221
PROTECTION CONTRE LA CORROSION	97	1	1	1	4	DÉFAUTS DE REVÊTEMENT MOYENS À TRÈS IMPORTANTS.		3065

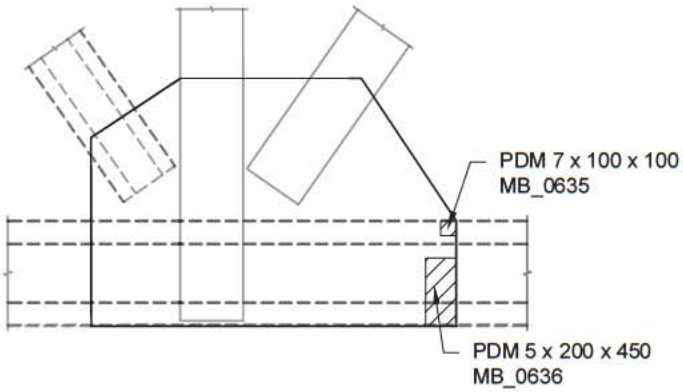
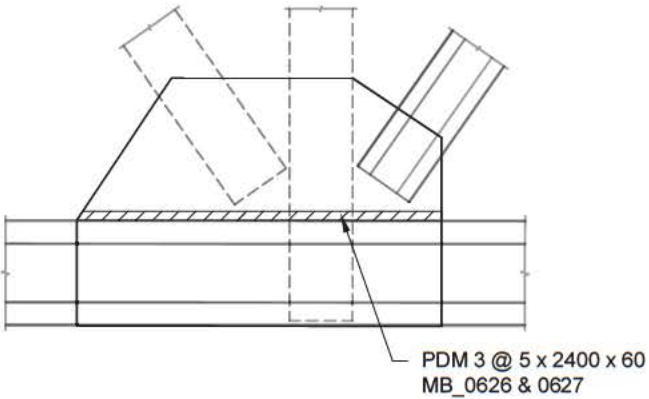
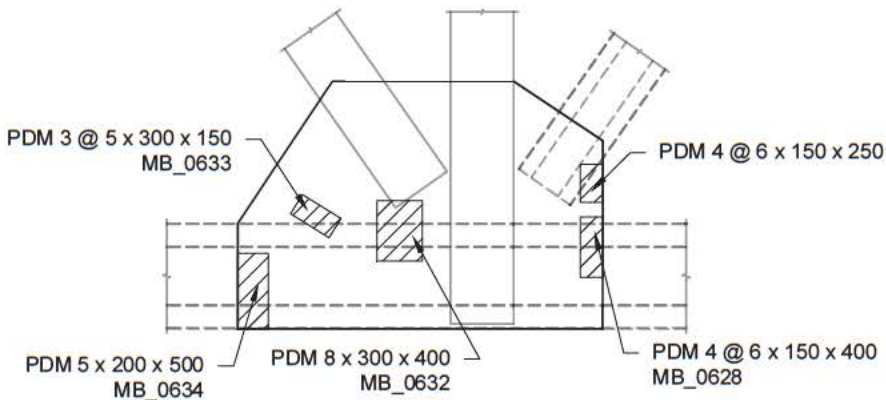
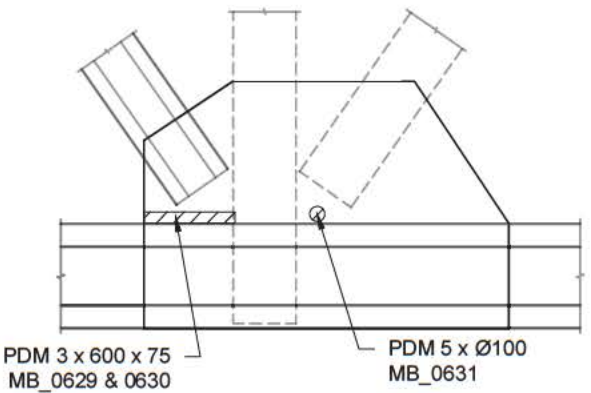
SECTION: 6 TRAVÉE: 21-22 FERME: AMONT NOEUD: L6  
DATE: 2016-10-12 INSPECTION PAR: JM & MB

COTES	A	B	C	D	CEC	COMMENTAIRES	PHOTOS	ACTIVITÉ
MATÉRIAUX	93	1	5	1	3	PERTES DE MATÉRIAUX MOYENNES À TRÈS IMPORTANTES. RÉDUCTION DE LA CAPACITÉ D'ENVIRON 15%.	MB_0626 & 0632	3221
PROTECTION CONTRE LA CORROSION	97	1	1	1	4	DÉFAUTS DE REVÊTEMENT MOYENS À TRÈS IMPORTANTS.		3065

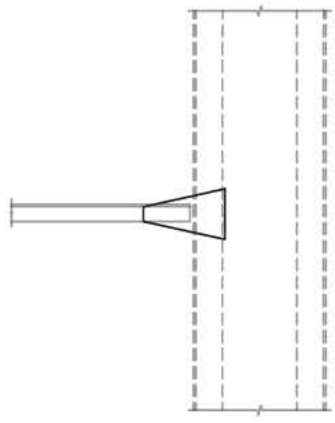
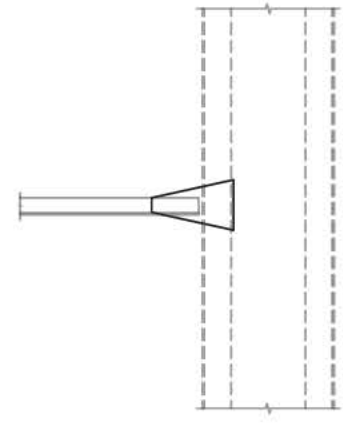
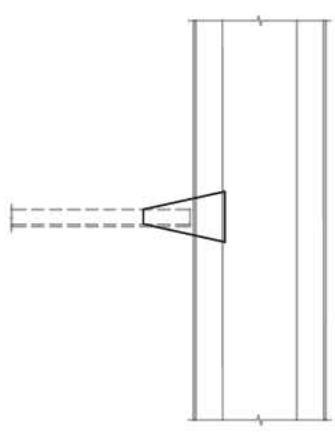
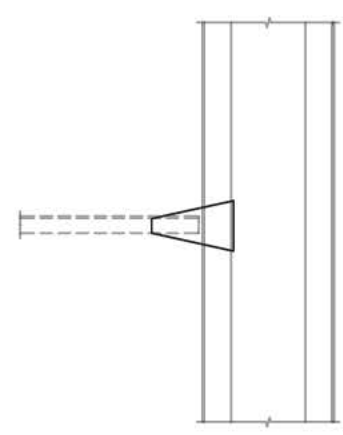
1:40

COTES	A	B	C	D	CEC	COMMENTAIRES	PHOTOS	ACTIVITÉ
MATÉRIAUX	100	0	0	0	4	ÉLÉMENT REMPLACÉ.		
PROTECTION CONTRE LA CORROSION	100	0	0	0	4

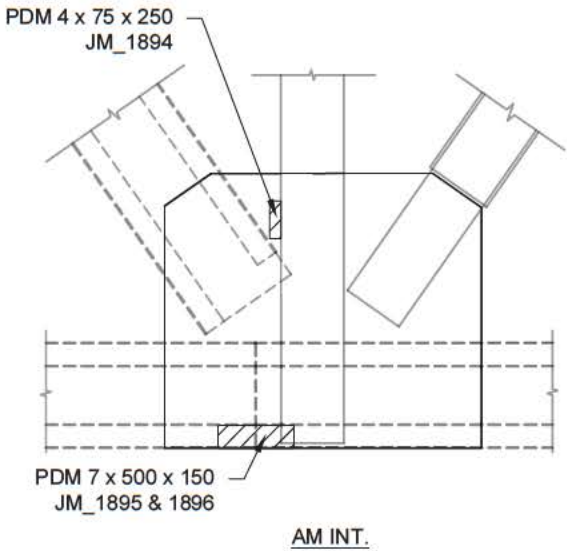
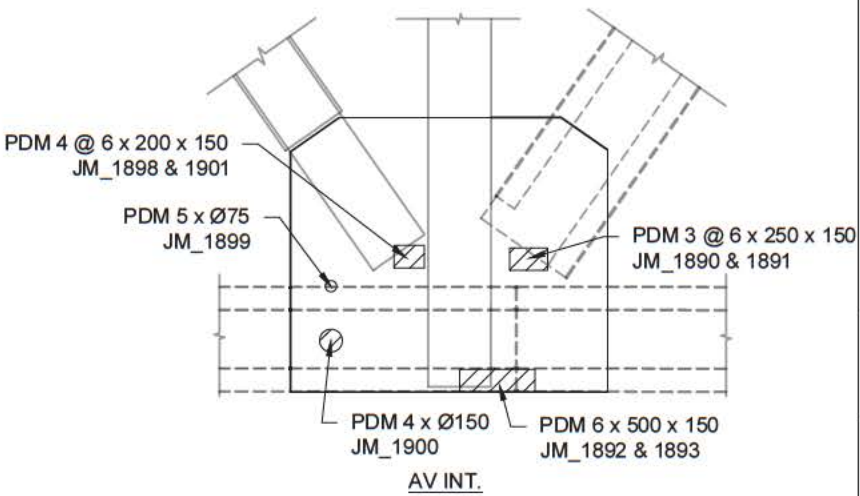
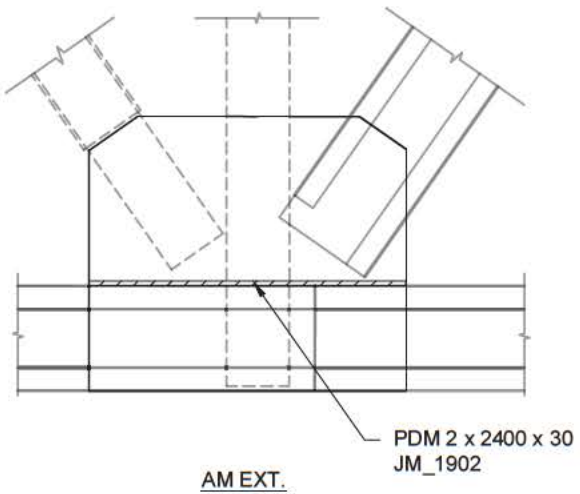
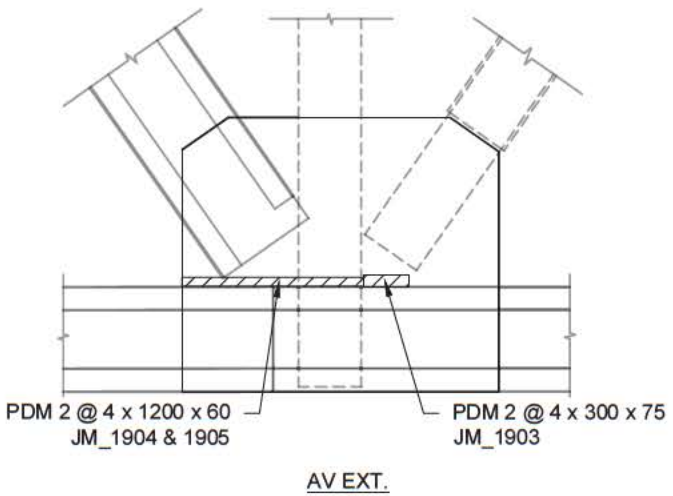
TYPE: GOUSSET

COTES	A	B	C	D	CEC	COMMENTAIRES	PHOTOS	ACTIVITÉ
MATÉRIAUX	97	1	1	1	3	PERTES DE MATÉRIAUX MOYENNES À TRÈS IMPORTANTES. RÉDUCTION DE LA CAPACITÉ D'ENVIRON 15%.	JM_1902 & 1904	3221
PROTECTION CONTRE LA CORROSION	97	1	1	1	4	DÉFAUTS DE REVÊTEMENT MOYENS À TRÈS IMPORTANTS.		3065

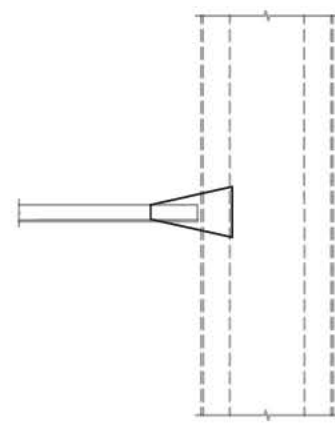
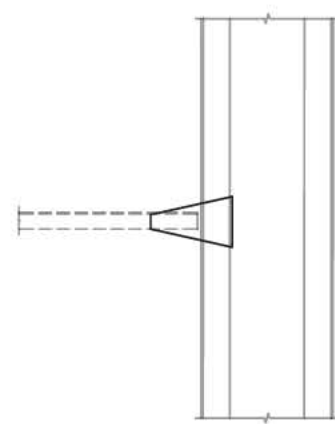
COTES	A	B	C	D	CEC	COMMENTAIRES	PHOTOS	ACTIVITÉ
MATÉRIAUX	100	0	0	0	4	ÉLÉMENT RENFORCÉ.		
PROTECTION CONTRE LA CORROSION	100	0	0	0	4

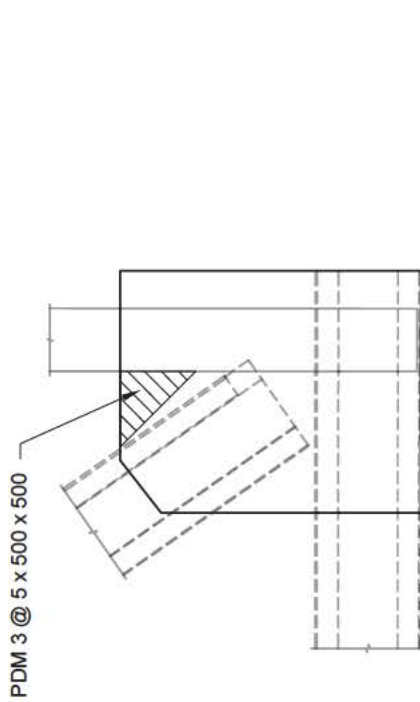
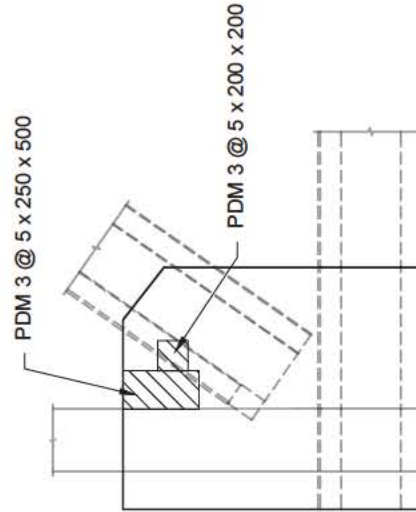
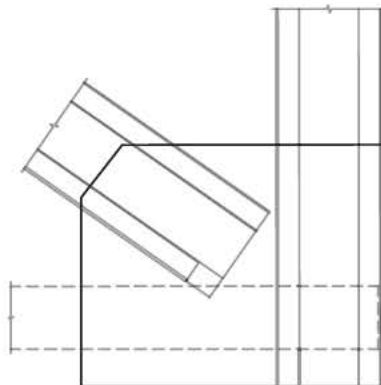
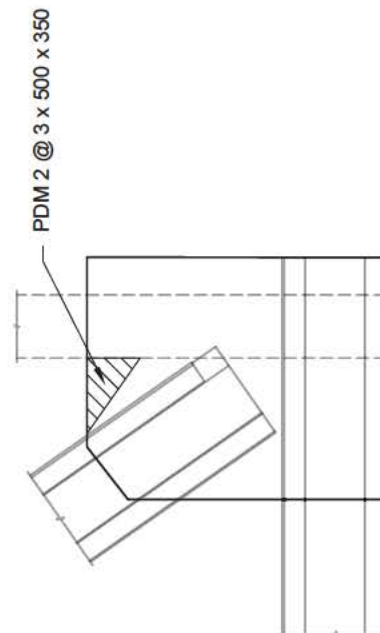
SECTION: 6	TRAVÉE: 21-22	FERME : AMONT	NOEUD: L10	TYPE: GOUSSET	
DATE: 2016-10-14	INSPECTION PAR: JM & MB		[REDACTED]	[REDACTED]	1:50

COTES	A	B	C	D	CEC	COMMENTAIRES	PHOTOS	ACTIVITÉ
MATÉRIAUX	93	1	3	3	4	PERTES DE MATÉRIAUX MOYENNES À TRÈS IMPORTANTES. ÉLÉMENT RENFORCÉ. AUCUNE ACTIVITÉ REQUISE.	JM_1971 & 1972	
PROTECTION CONTRE LA CORROSION	99	1	0	0	4
