# Rapport d'inspection annuelle

Inspection détaillée du pont Jacques-Cartier, section 6  
Version finale

Contrat: 62408

23 juin 2017

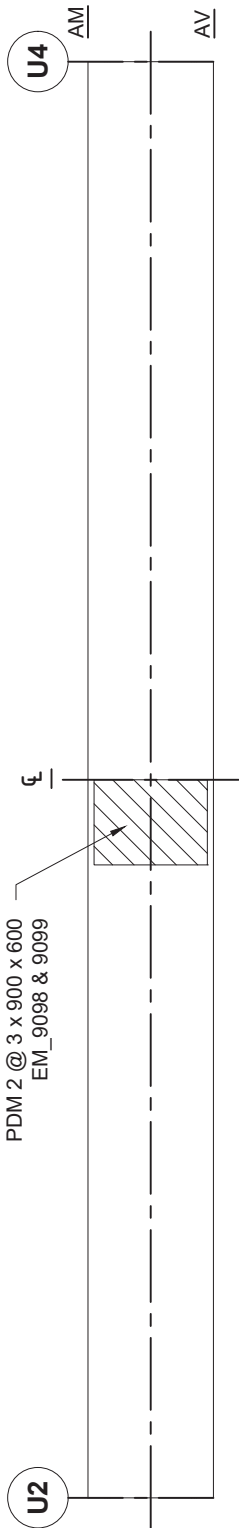
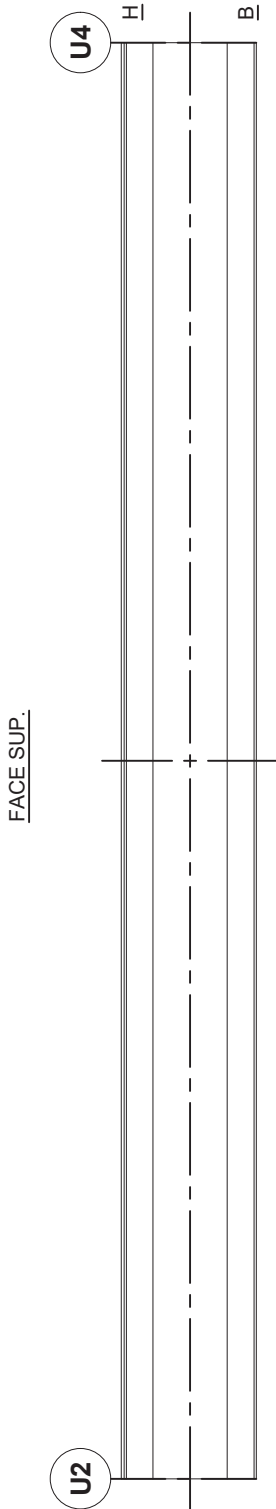
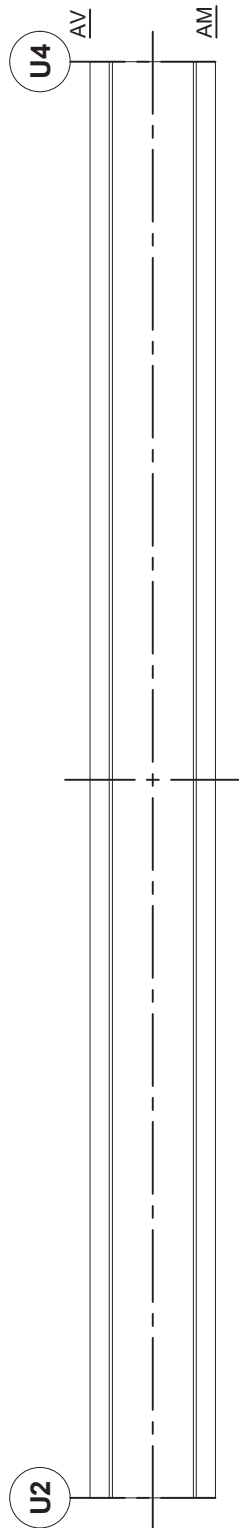
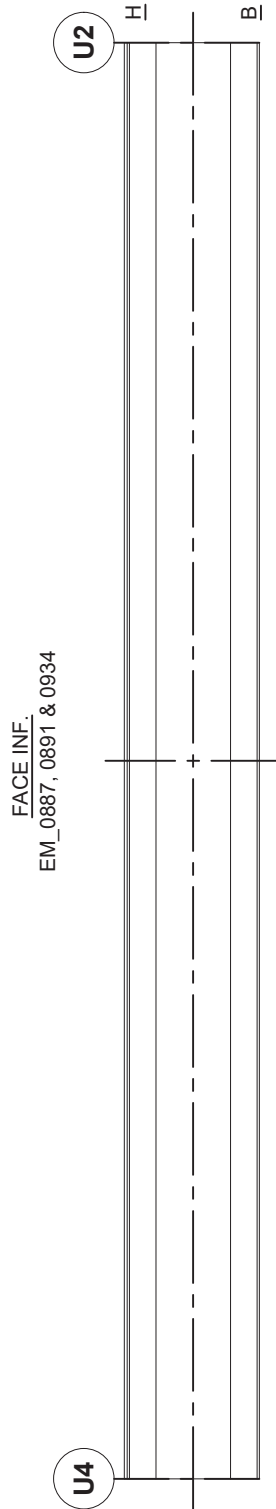
SECTION: 6	TRAVÉE: 21-22	FERME : AVAL	CORDE SUP.: U2-U4	TYPE: POUTRE TRIANGULÉE
DATE: 2016-10-12	INSPECTION PAR: EM		[REDACTED] N.A.E.

COTES	COMMENTAIRES				PHOTOS	ACTIVITÉ
	A	B	C	D		
MATÉRIAUX	97	2	1	0	4	
PROTECTION CONTRE LA CORROSION	97	1	1	1	4	DÉFAUTS DE REVÊTEMENT MOYENS À TRÈS IMPORTANTS. 3065

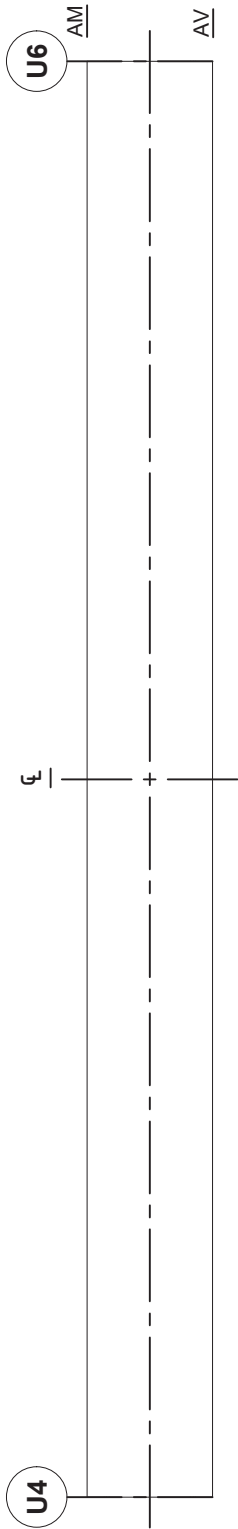
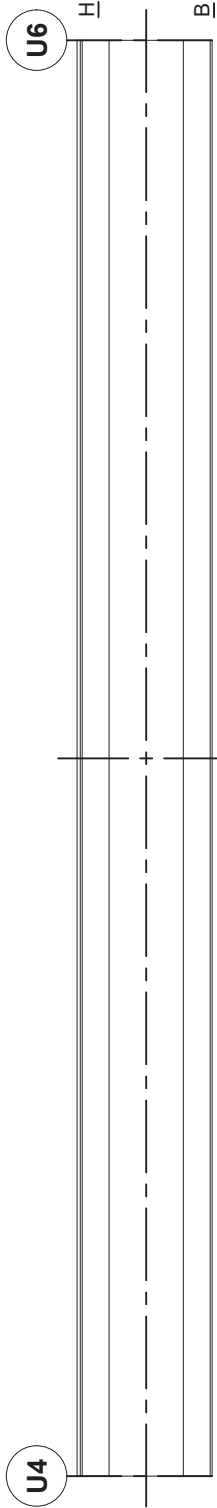
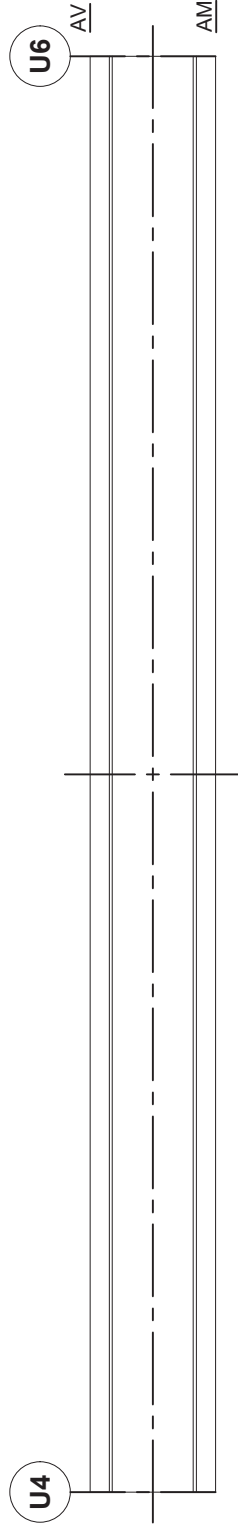
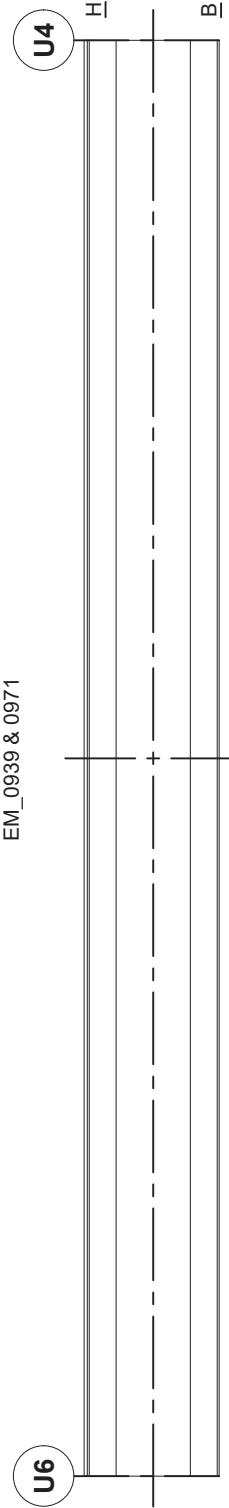
FACE INF.  
 EM\_0939 & 0971

SECTION TYPE				COMMENTAIRES	PHOTOS	ACTIVITÉ
COTES	A	B	C	D	CEC			
MATÉRIAUX	98	2	0	0	4			
PROTECTION CONTRE LA CORROSION	97	1	1	1	4	DÉFAUTS DE REVÊTEMENT MOYENS À TRÈS IMPORTANTS.		3065

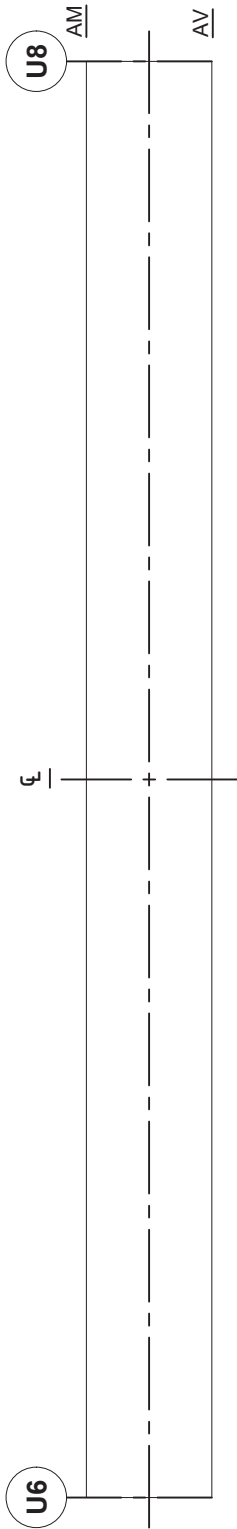
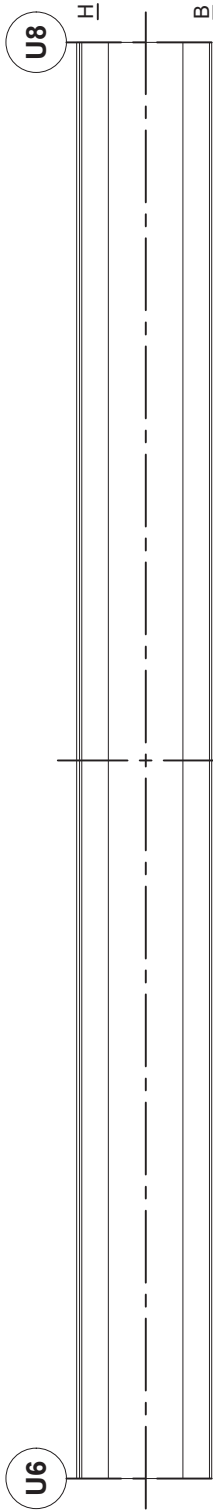
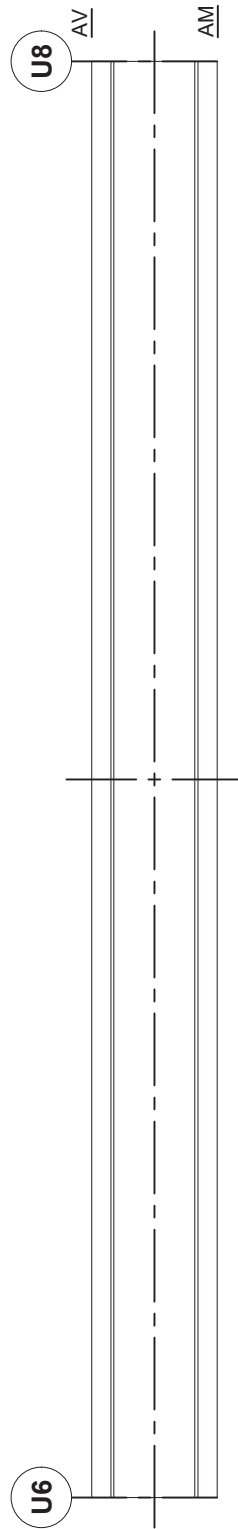
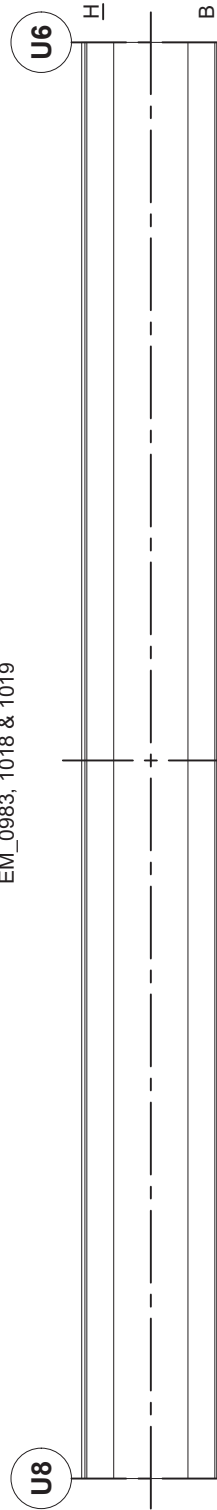
FACE INF.  
 EM\_0983, 1018 & 1019

SECTION TYPE				COMMENTAIRES	PHOTOS	ACTIVITÉ
COTES	A	B	C	D	CEC			
MATÉRIAUX	98	2	0	0	4			
PROTECTION CONTRE LA CORROSION	97	1	1	1	4			3065
						DÉFAUTS DE REVÊTEMENT MOYENS À TRÈS IMPORTANTS.

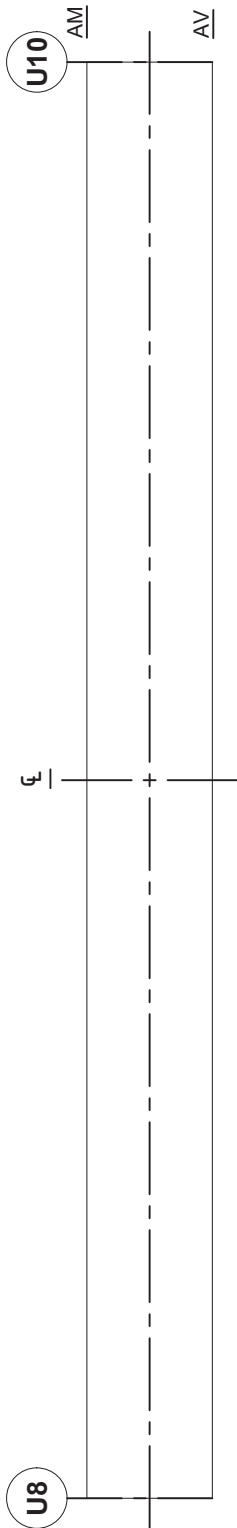
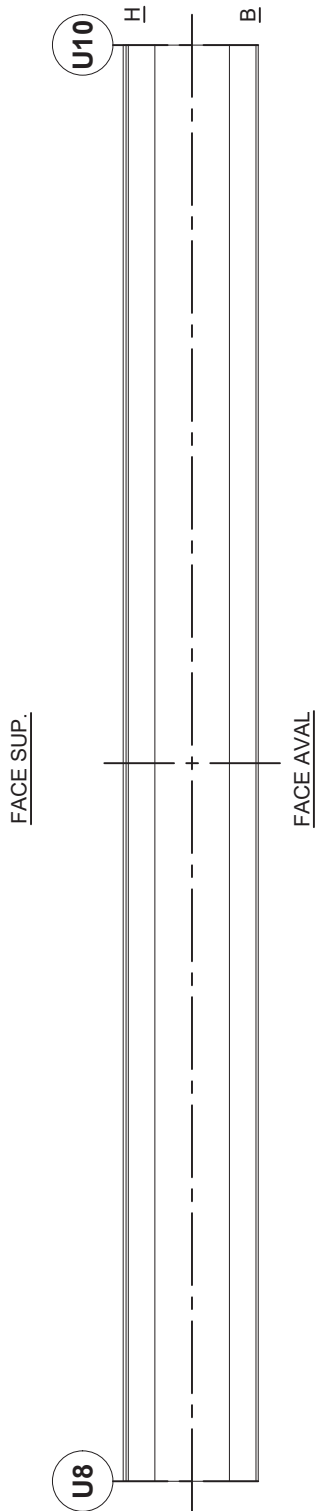
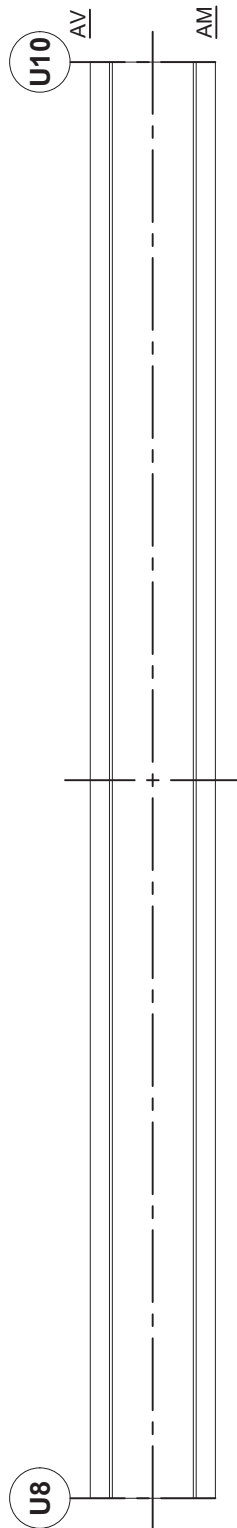
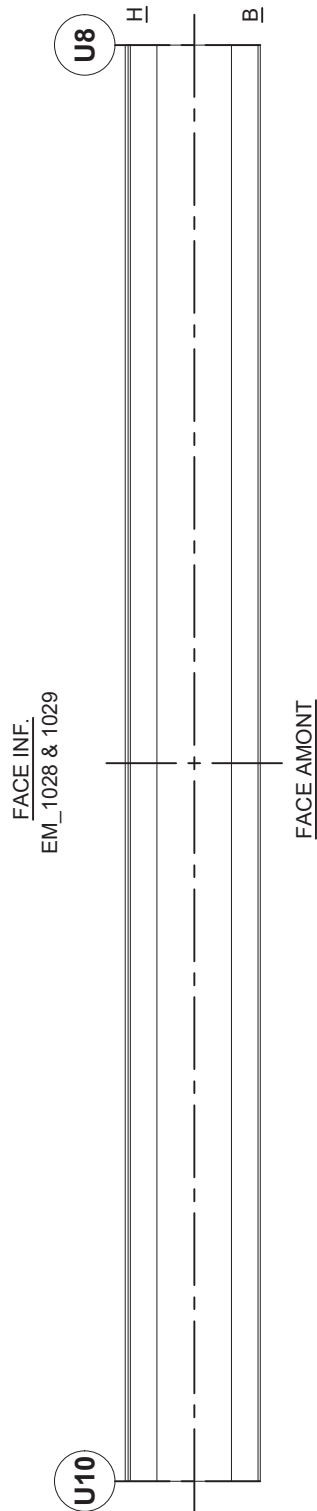
SECTION TYPE				SECTION TYPE		
COTES	A	B	C	D	CEC	COMMENTAIRES	PHOTOS	ACTIVITÉ
MATÉRIAUX	98	2	0	0	4			
PROTECTION CONTRE LA CORROSION	97	1	1	1	4	DÉFAUTS DE REVÊTEMENT MOYENS À TRÈS IMPORTANTS.		3065

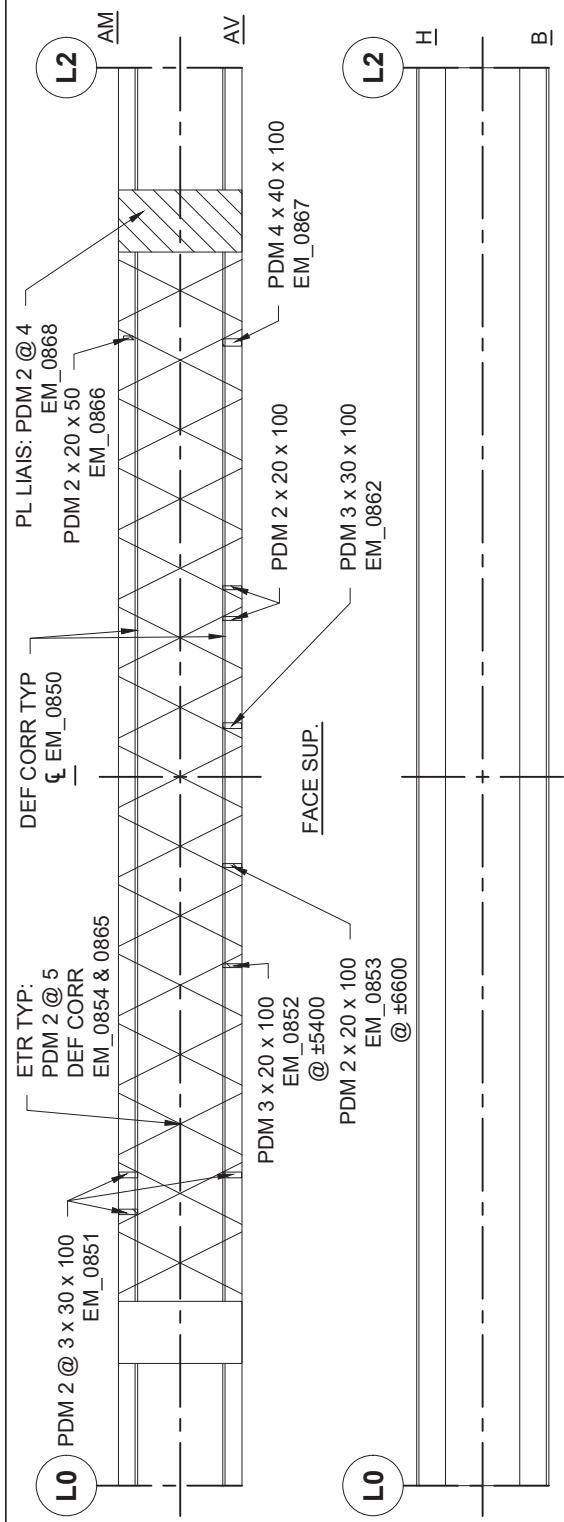
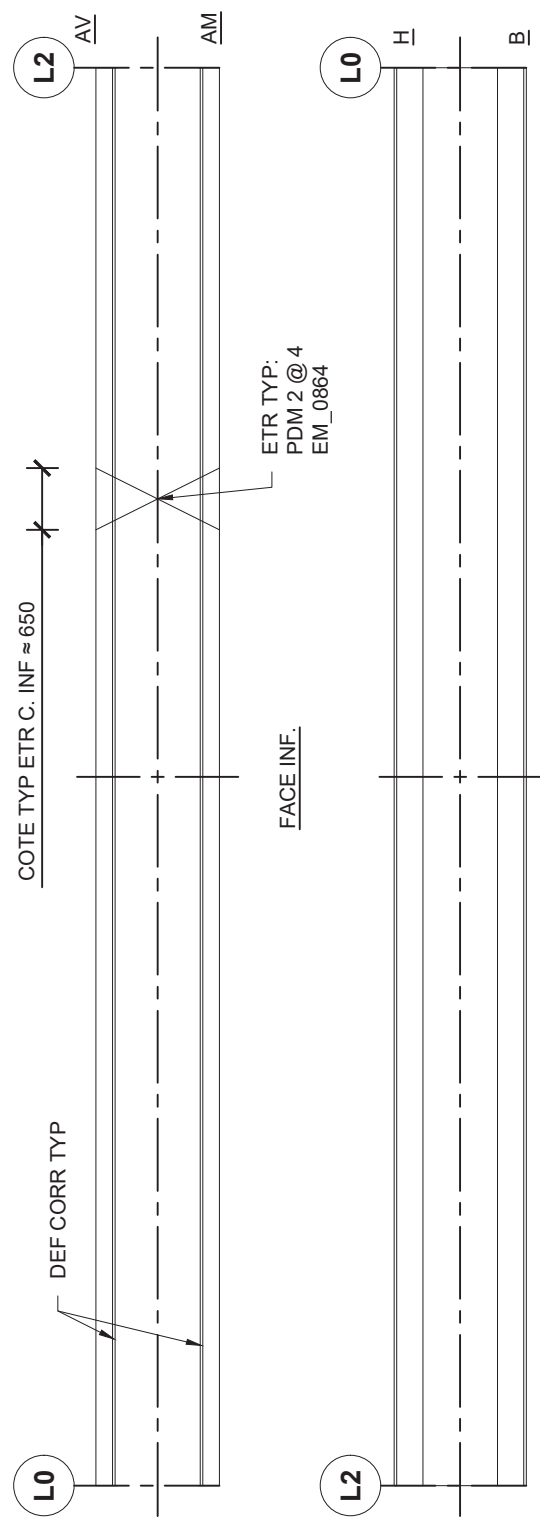
SECTION: 6 TRAVÉE: 21-22 FERME : AVAL CORDE INF.: L0-L2 TYPE: POUTRE TRIANGULÉE  
 DATE: 2016-10-12 INSPECTION PAR: EM [REDACTED] N.A.E.

COTES	A	B	C	D	CEC	COMMENTAIRES	PHOTOS	ACTIVITÉ
MATÉRIAUX	94	3	1	2	4	PERTES DE MATÉRIAUX MOYENNES À TRÈS IMPORTANTES. DÉFORMATION PAR CORROSION. ÉLÉMENT RENFORCÉ.	EM_0849, 0850 & 0868	3221
PROTECTION CONTRE LA CORROSION	80	10	5	5	3	DÉFAUTS DE REVÊTEMENT MOYENS À TRÈS IMPORTANTS.	EM_0855	3065

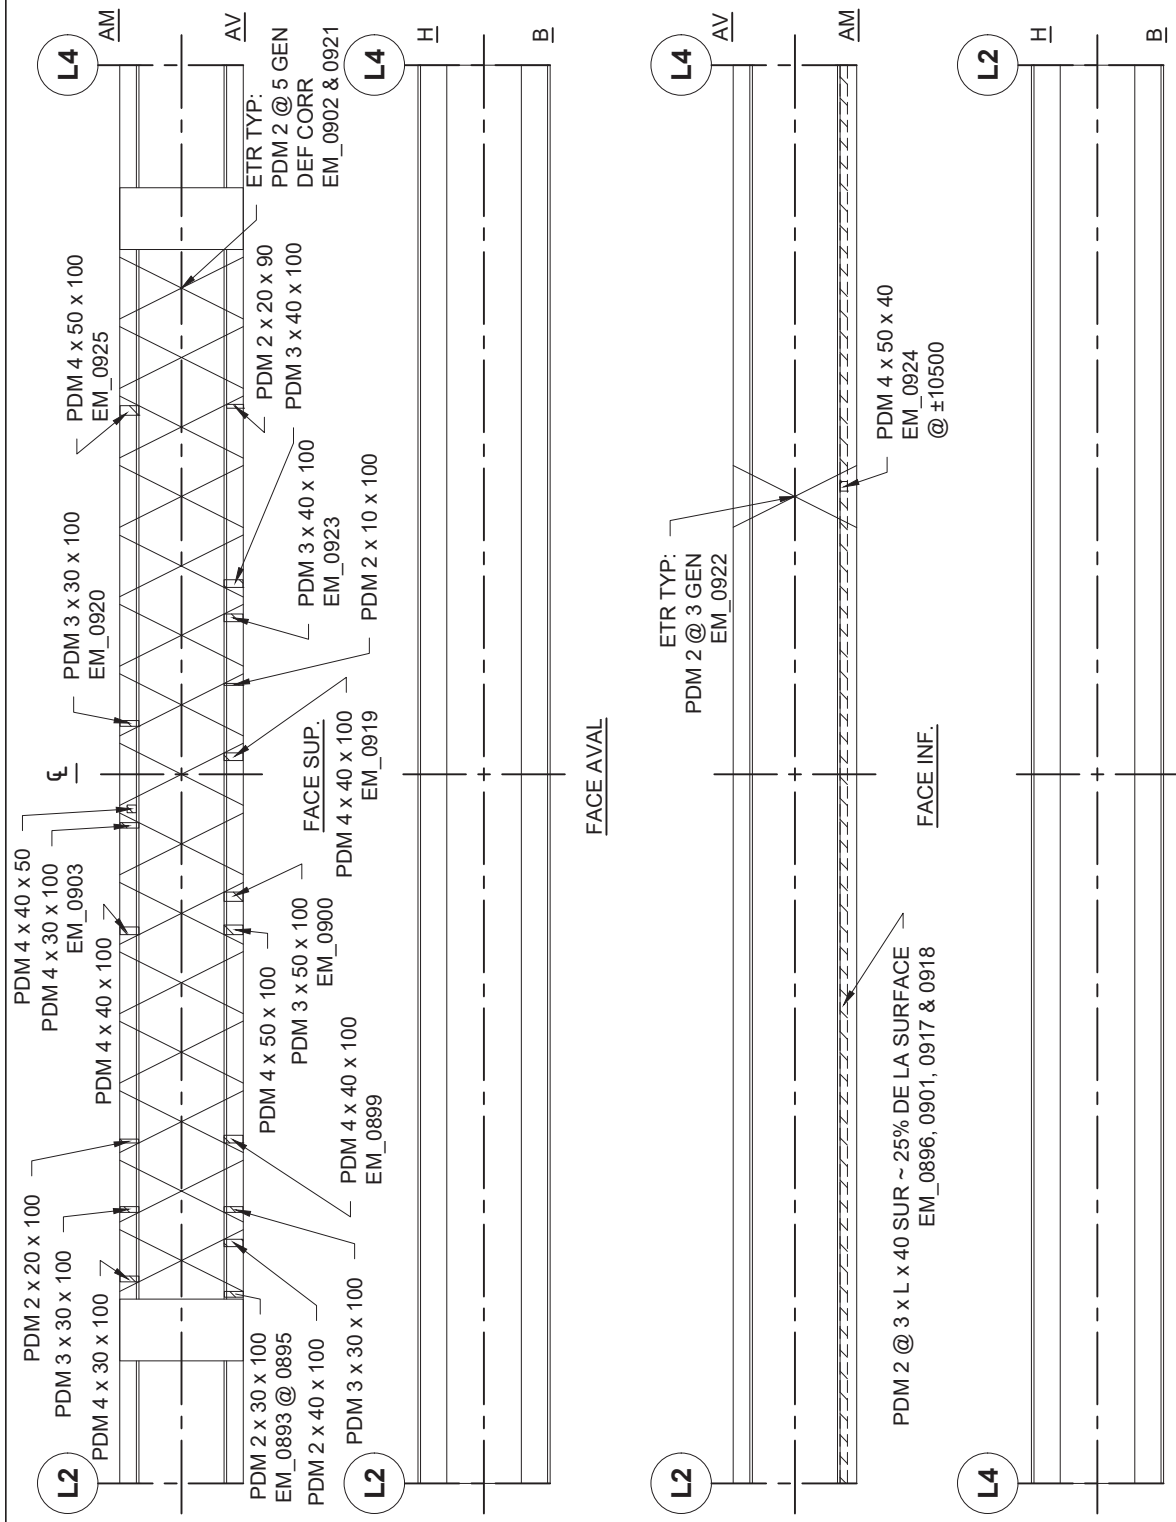
SECTION: 6 TRAVÉE: 21-22 FERME : AVAL CORDE INF.: L2-L4 TYPE: POUTRE TRIANGULÉE  
DATE: 2016-10-12 INSPECTION PAR: EM [REDACTED] N.A.E.

COTES	A	B	C	D	CEC	COMMENTAIRES	PHOTOS	ACTIVITÉ
MATÉRIAUX	90	6	2	2	4	PERTES DE MATÉRIAUX MOYENNES À TRÈS IMPORTANTES. DÉFORMATION PAR CORROSION.	EM_0900, 0918 & 0920	3221
PROTECTION CONTRE LA CORROSION	77	13	5	5	3	DÉFAUTS DE REVÊTEMENT MOYENS À TRÈS IMPORTANTS.	EM_0897	3065

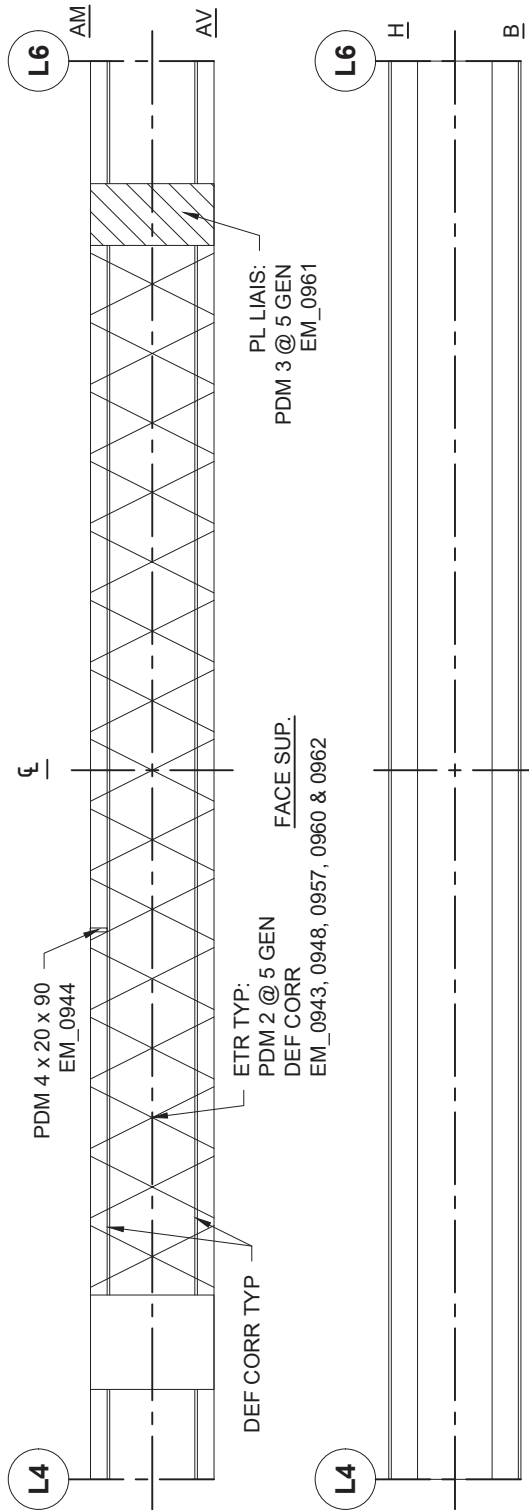
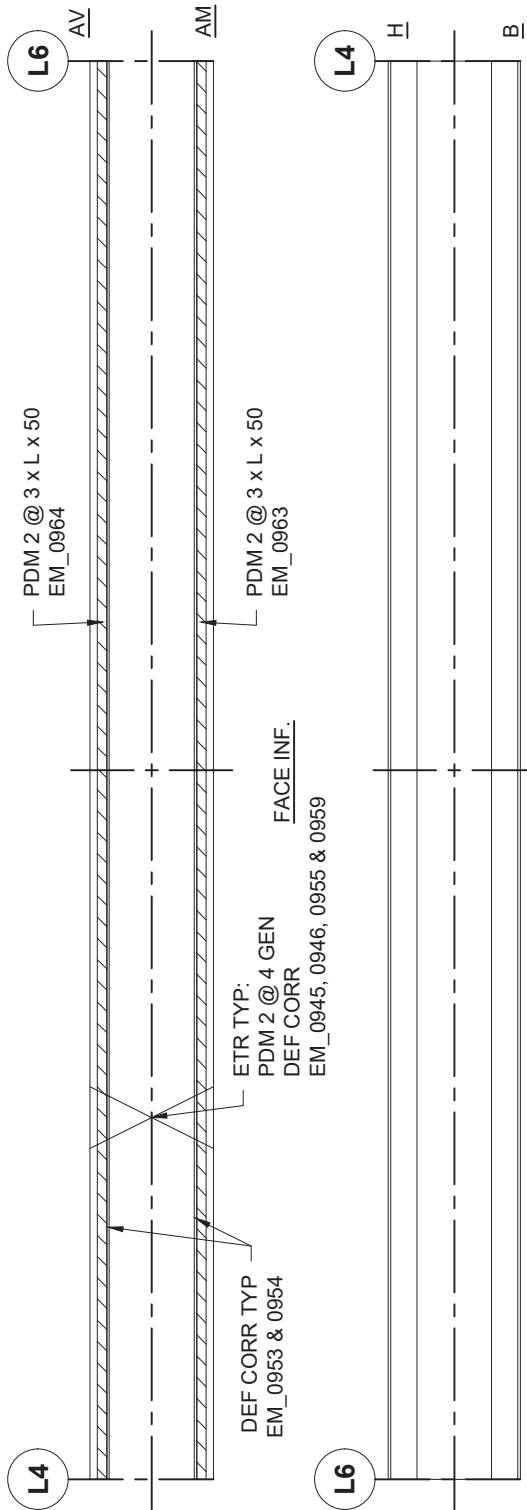
SECTION: 6	TRAVÉE: 21-22	FERME : AVAL	CORDE INF.: L4-L6	TYPE: POUTRE TRIANGULÉE
DATE: 2016-10-12	INSPECTION PAR: EM			N.A.E.

SECTION TYPE		COMMENTAIRES	PHOTOS	ACTIVITÉ
A	B			
MATÉRIAUX	85	PERTES DE MATÉRIAUX MOYENNES À TRÈS IMPORTANTES. DÉFORMATION PAR CORROSION. AUCUNE ACTIVITÉ REQUISE.	EM_0962 & 0964	
PROTECTION CONTRE LA CORROSION	80	DÉFAUTS DE REVÊTEMENT MOYENS À TRÈS IMPORTANTS.	EM_0959	3065

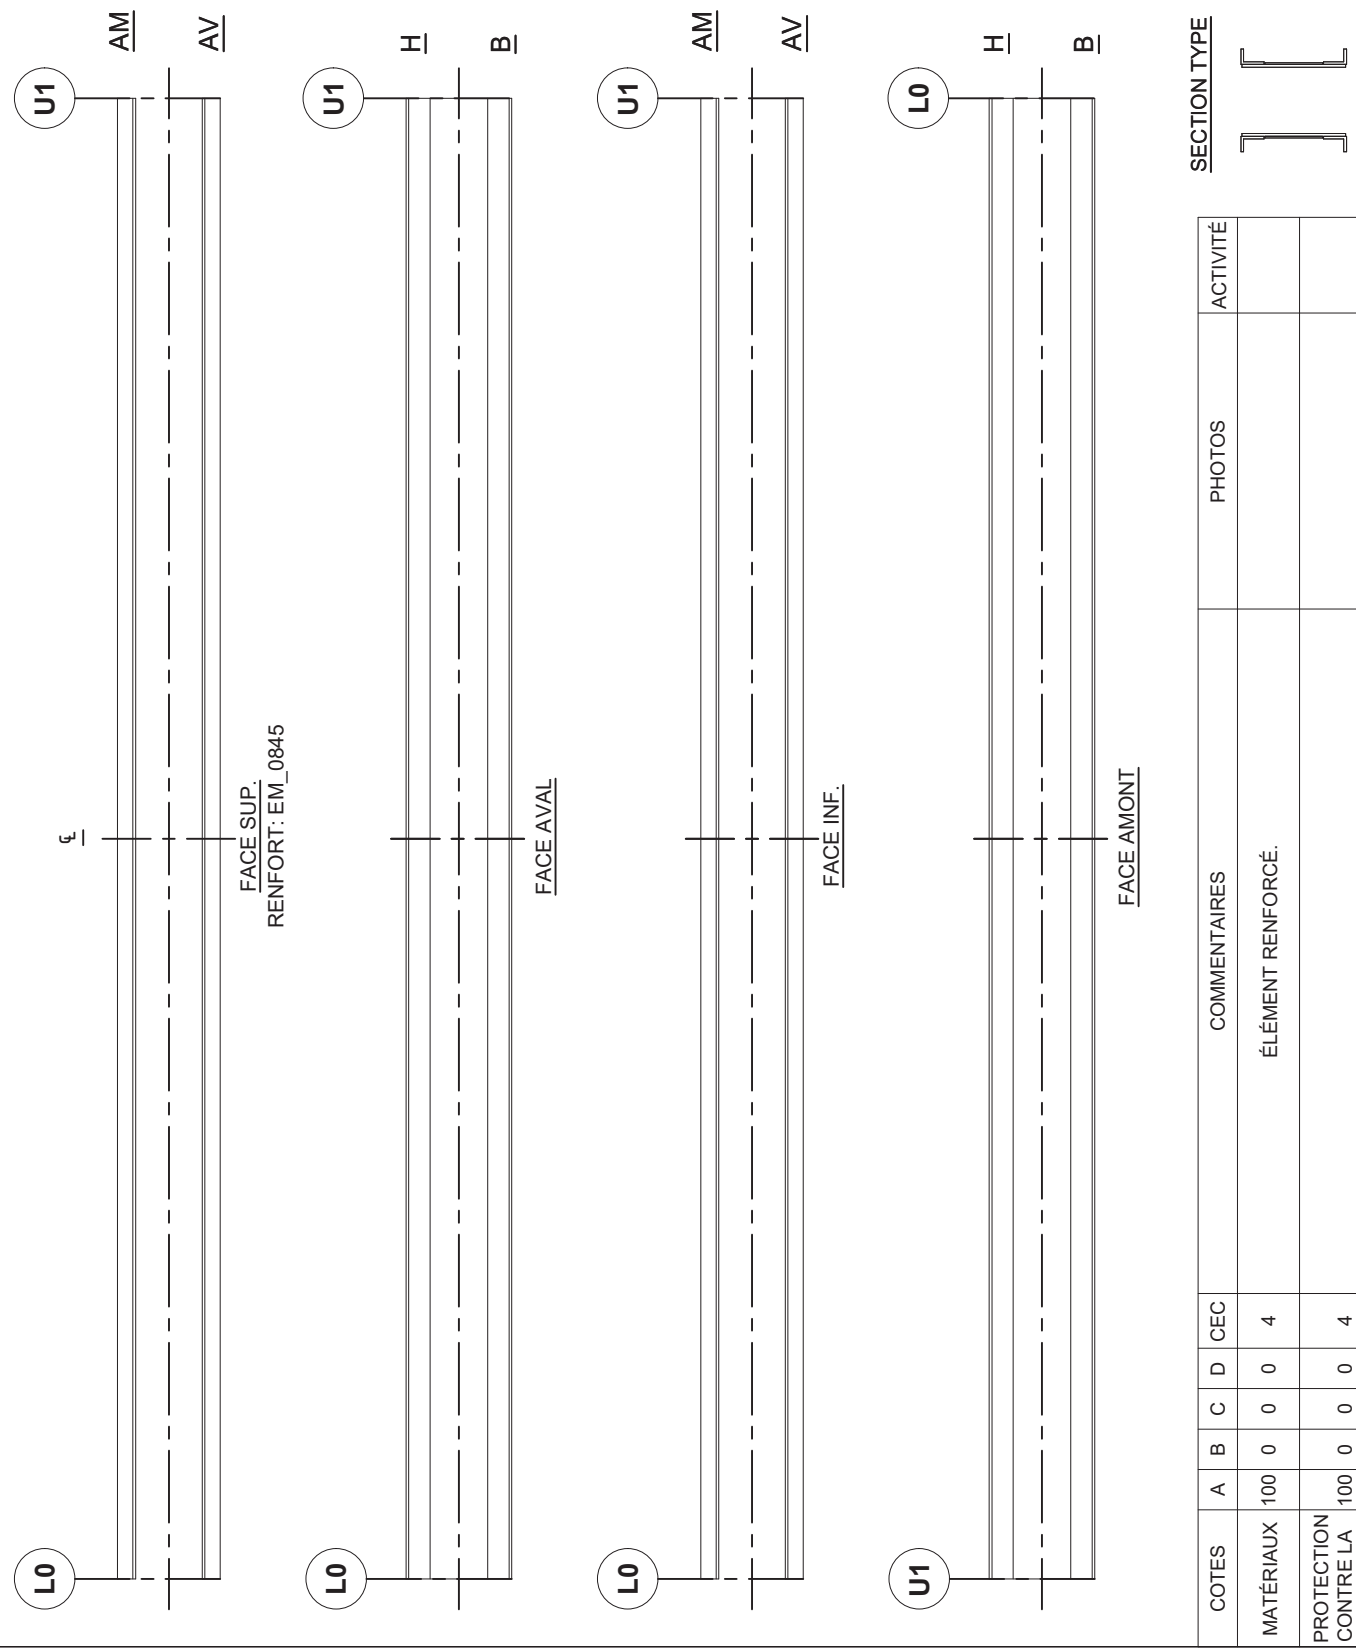
SECTION: 6    TRAVÉE: 21-22    FERME : AVAL    DIAG. C. : L0-U1    TYPE: POUTRE TRIANGULÉE  
 DATE: 2016-10-12    INSPECTION PAR: EM    ██████████ N.A.E.

COTES	A				B				CEC	COMMENTAIRES	PHOTOS	ACTIVITÉ
	A	B	C	D	A	B	C	D				
MATÉRIAUX	100	0	0	0	4							
PROTECTION CONTRE LA CORROSION	100	0	0	0	4	ÉLÉMENT RENFORCÉ.

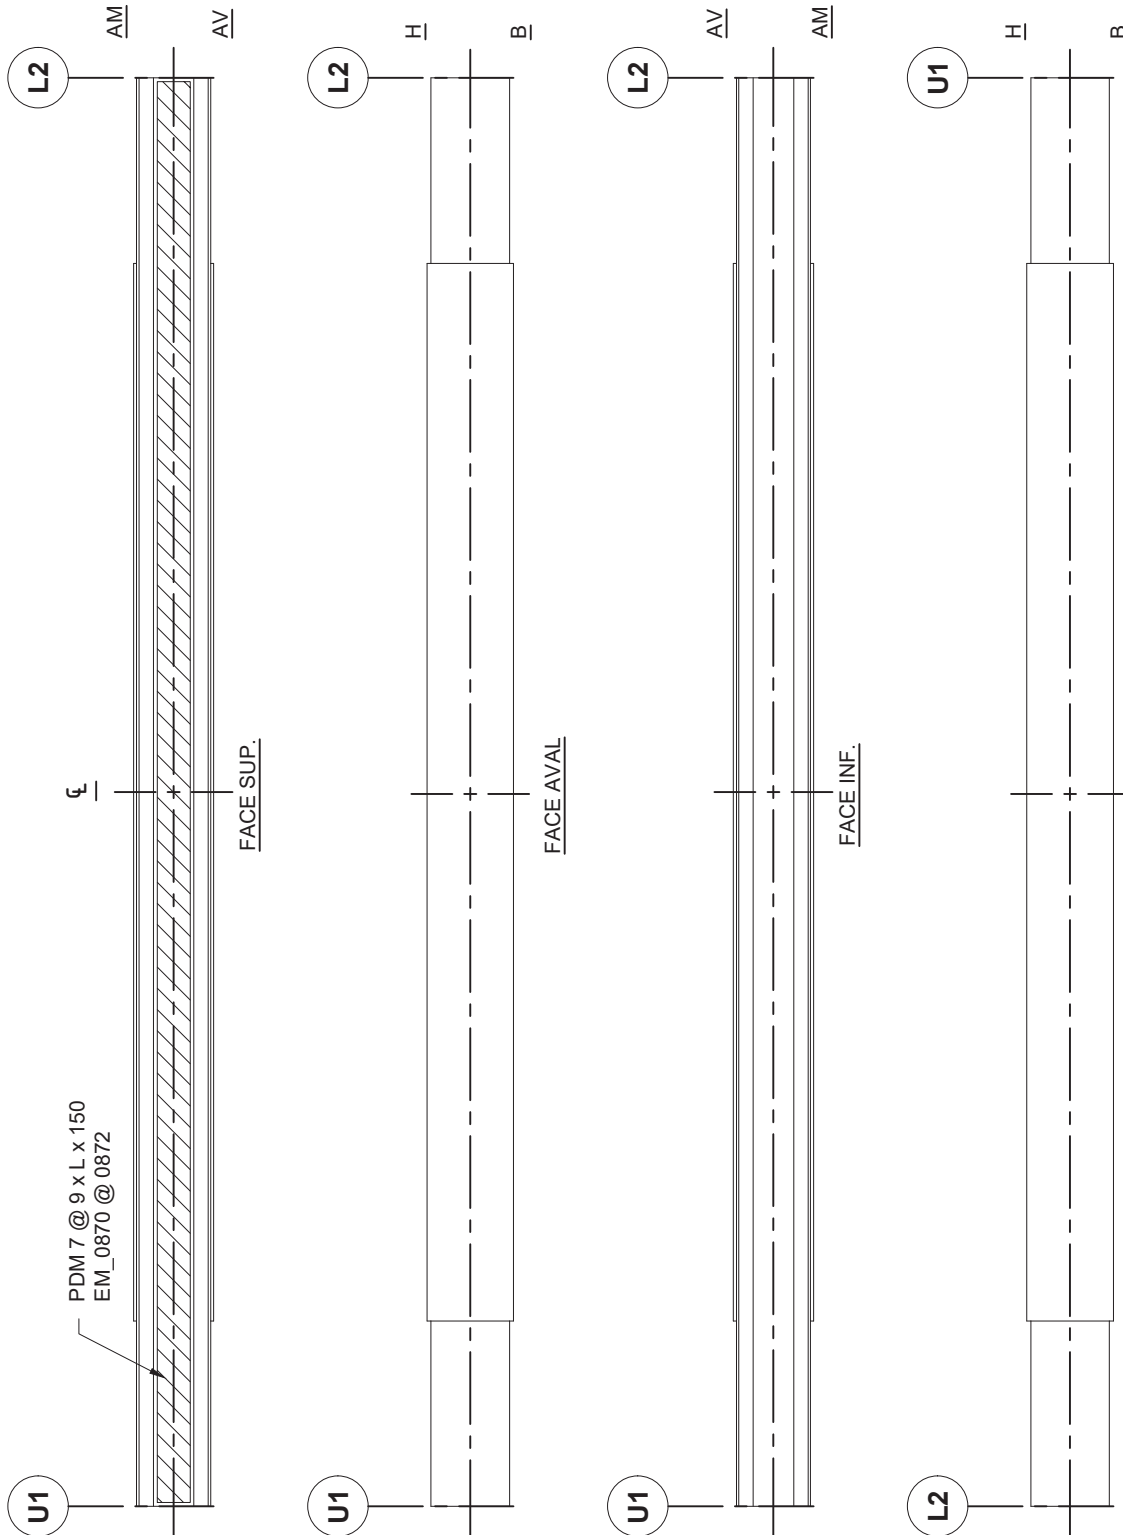
SECTION: 6	TRAVÉE: 21-22	FERME : AVAL	DIAG. T. : U1-L2	TYPE: POUTRE TRIANGULÉE
DATE: 2016-10-12	INSPECTION PAR: EM	N.A.E.

COTES		A	B	C	D	CEC	COMMENTAIRES	PHOTOS	ACTIVITÉ
MATÉRIAUX	93	3	2	2	2	3	PERTES DE MATÉRIAUX MOYENNES À TRÈS IMPORTANTES. DÉFORMATION PAR CORROSION. RÉDUCTION DE LA CAPACITÉ D'ENVIRON 15%.	EM_0870 & 0871	3221
PROTECTION CONTRE LA CORROSION	95	2	2	1	4	4	DÉFAUTS DE REVÊTEMENT MOYENS À TRÈS IMPORTANTS.	EM_0873	3065

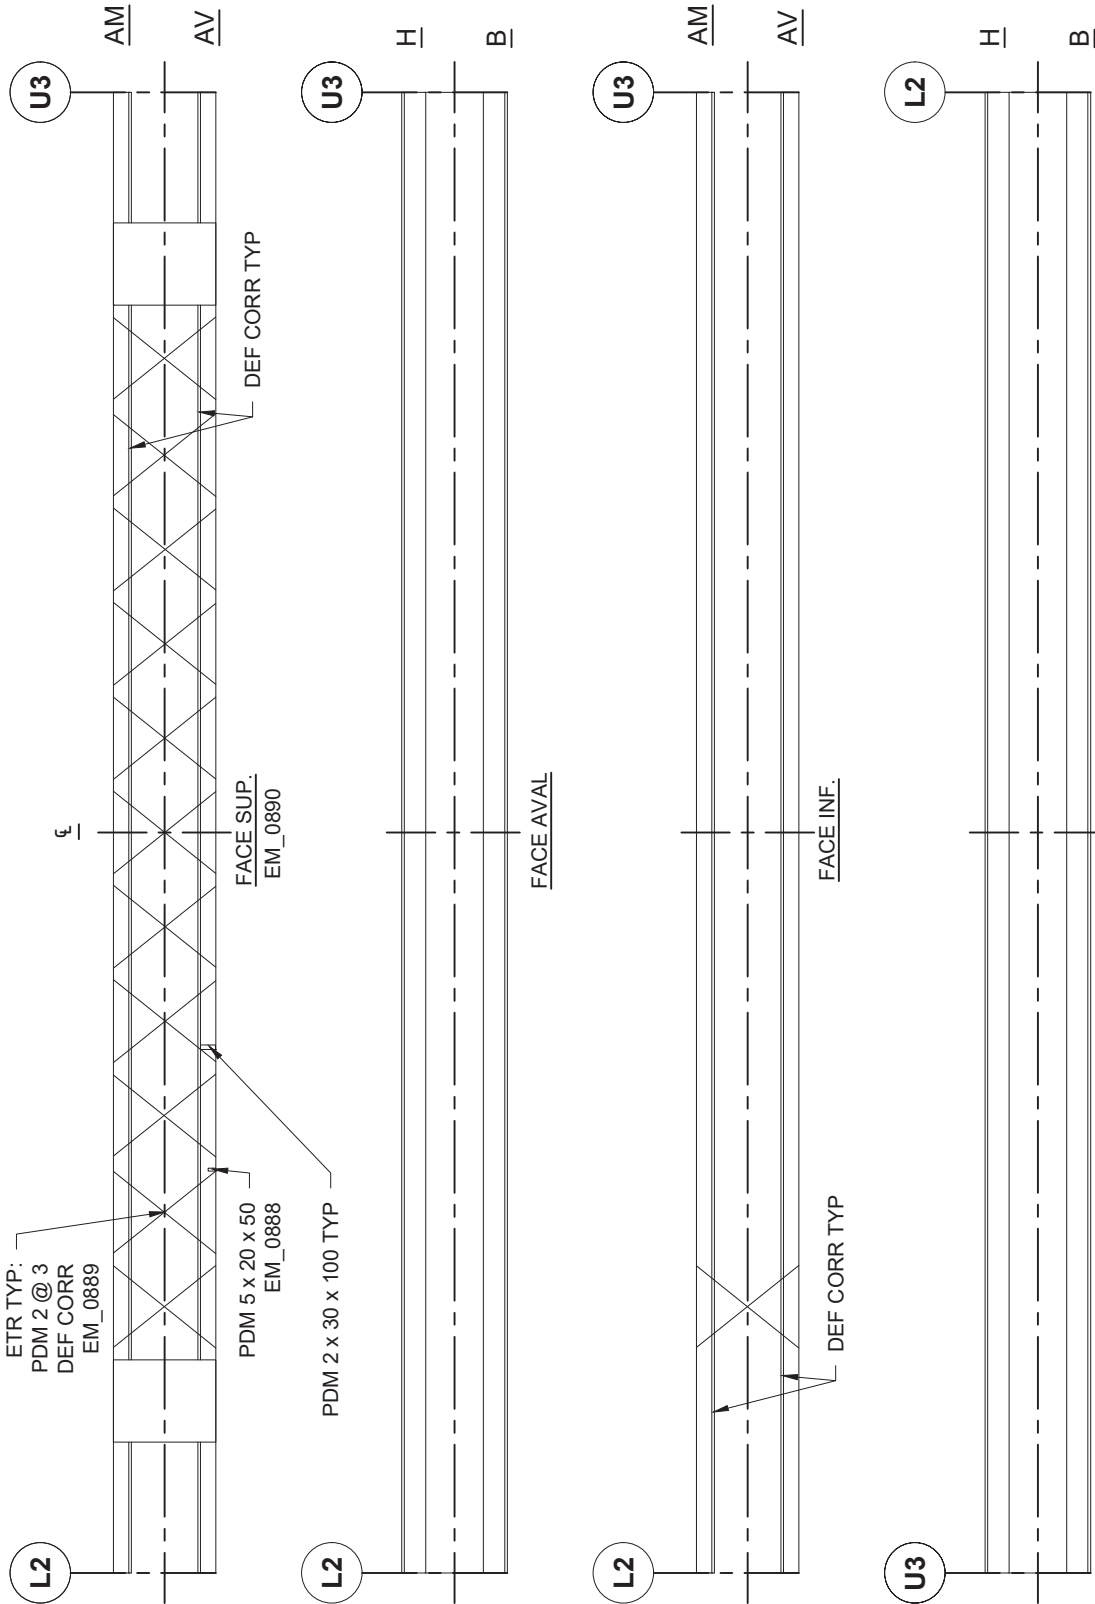
SECTION: 6    TRAVÉE: 21-22    FERME : AVAL    DIAG. C. : L2-U3    TYPE: POUTRE TRIANGULÉE  
 DATE: 2016-10-12    INSPECTION PAR: EM    ██████████ N.A.E.

SECTION TYPE		ACTIVITÉ	PHOTOS	COMMENTAIRES	COTES				
A	B				C	D	CEC		
MATÉRIAUX	96	3	0	1	4	PERTES DE MATÉRIAUX MOYENNES À TRÈS IMPORTANTES. DÉFORMATION PAR CORROSION. AUCUNE ACTIVITÉ REQUISE.	3065		
PROTECTION CONTRE LA CORROSION	80	10	5	5	3

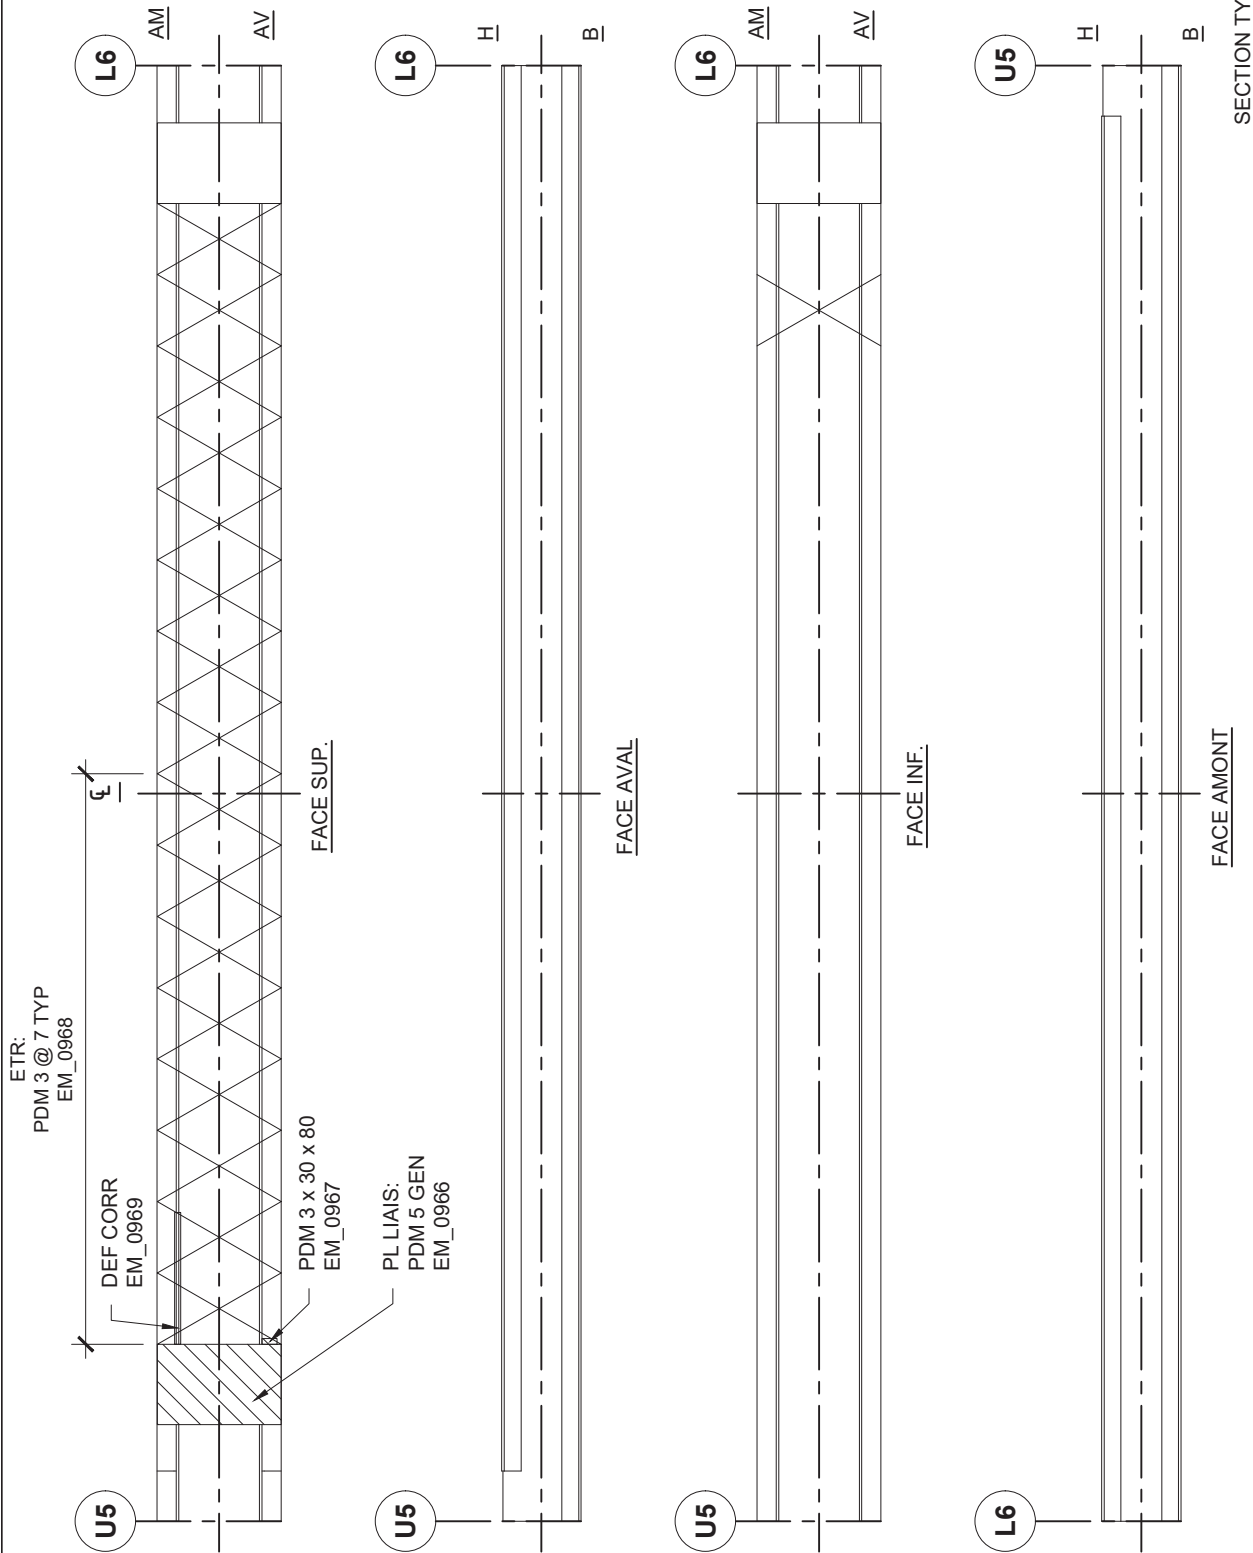
SECTION: 6	TRAVÉE: 21-22	FERME : AVAL	DIAG. T. : U5-L6	TYPE: POUTRE TRIANGULÉE
DATE: 2016-10-12	INSPECTION PAR: EM			█ N.A.E.

SECTION TYPE		COMMENTAIRES	PHOTOS	ACTIVITÉ
COTES	A B C D CEC			
MATÉRIAUX	97 1 1 1 4	PERTES DE MATÉRIAUX MOYENNES À TRÈS IMPORTANTES.	EM_0966 & 0967	3221
PROTECTION CONTRE LA CORROSION	97 2 1 0 4

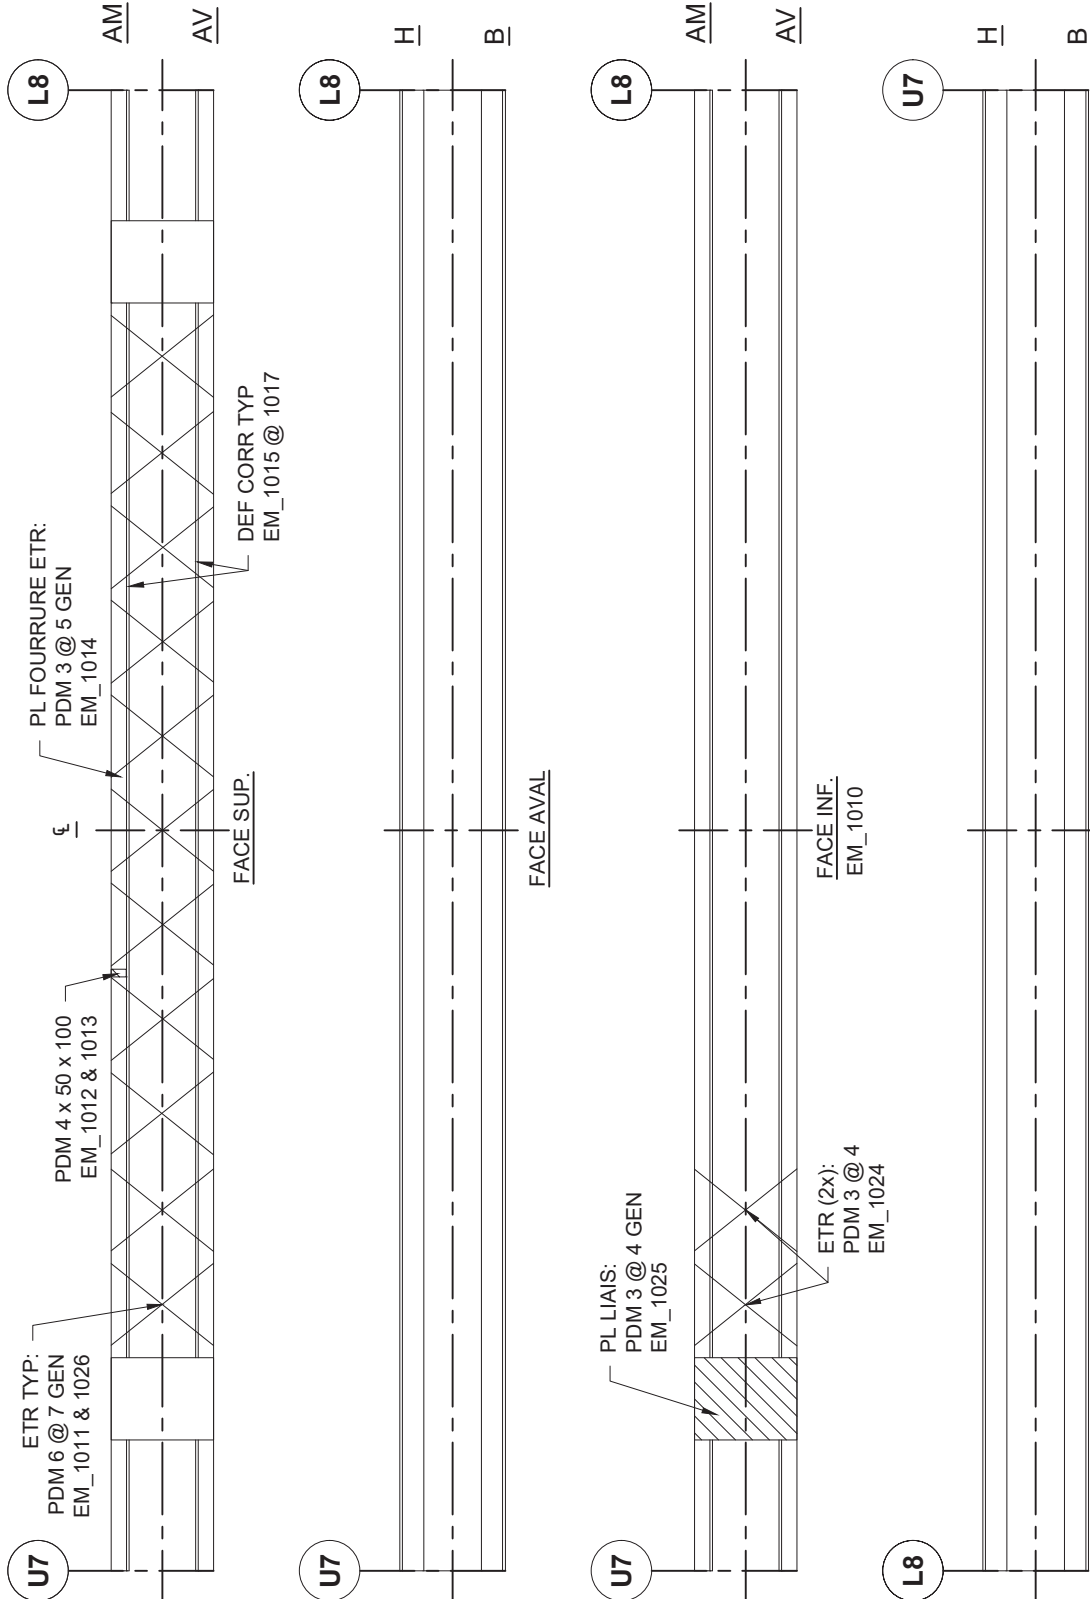
SECTION: 6	TRAVÉE: 21-22	FERME : AVAL	DIAG. C. : U7-L8	TYPE: POUTRE TRIANGULÉE
DATE: 2016-10-14	INSPECTION PAR: EM		[REDACTED] N.A.E.

COTES	SECTION TYPE				COMMENTAIRES	PHOTOS	ACTIVITÉ
	A	B	C	D			
MATÉRIAUX	93	3	2	2	PERTES DE MATÉRIAUX MOYENNES À TRÈS IMPORTANTES. DÉFORMATION PAR CORROSION.	EM_1011 & 1026	3221
PROTECTION CONTRE LA CORROSION	90	5	3	2	DÉFAUTS DE REVÊTEMENT MOYENS À TRÈS IMPORTANTS.	EM_1015 & 1017	3065
