# Rapport d'inspection annuelle

Inspection détaillée du pont Jacques-Cartier, section 6  
Version finale

Contrat: 62408

23 juin 2017

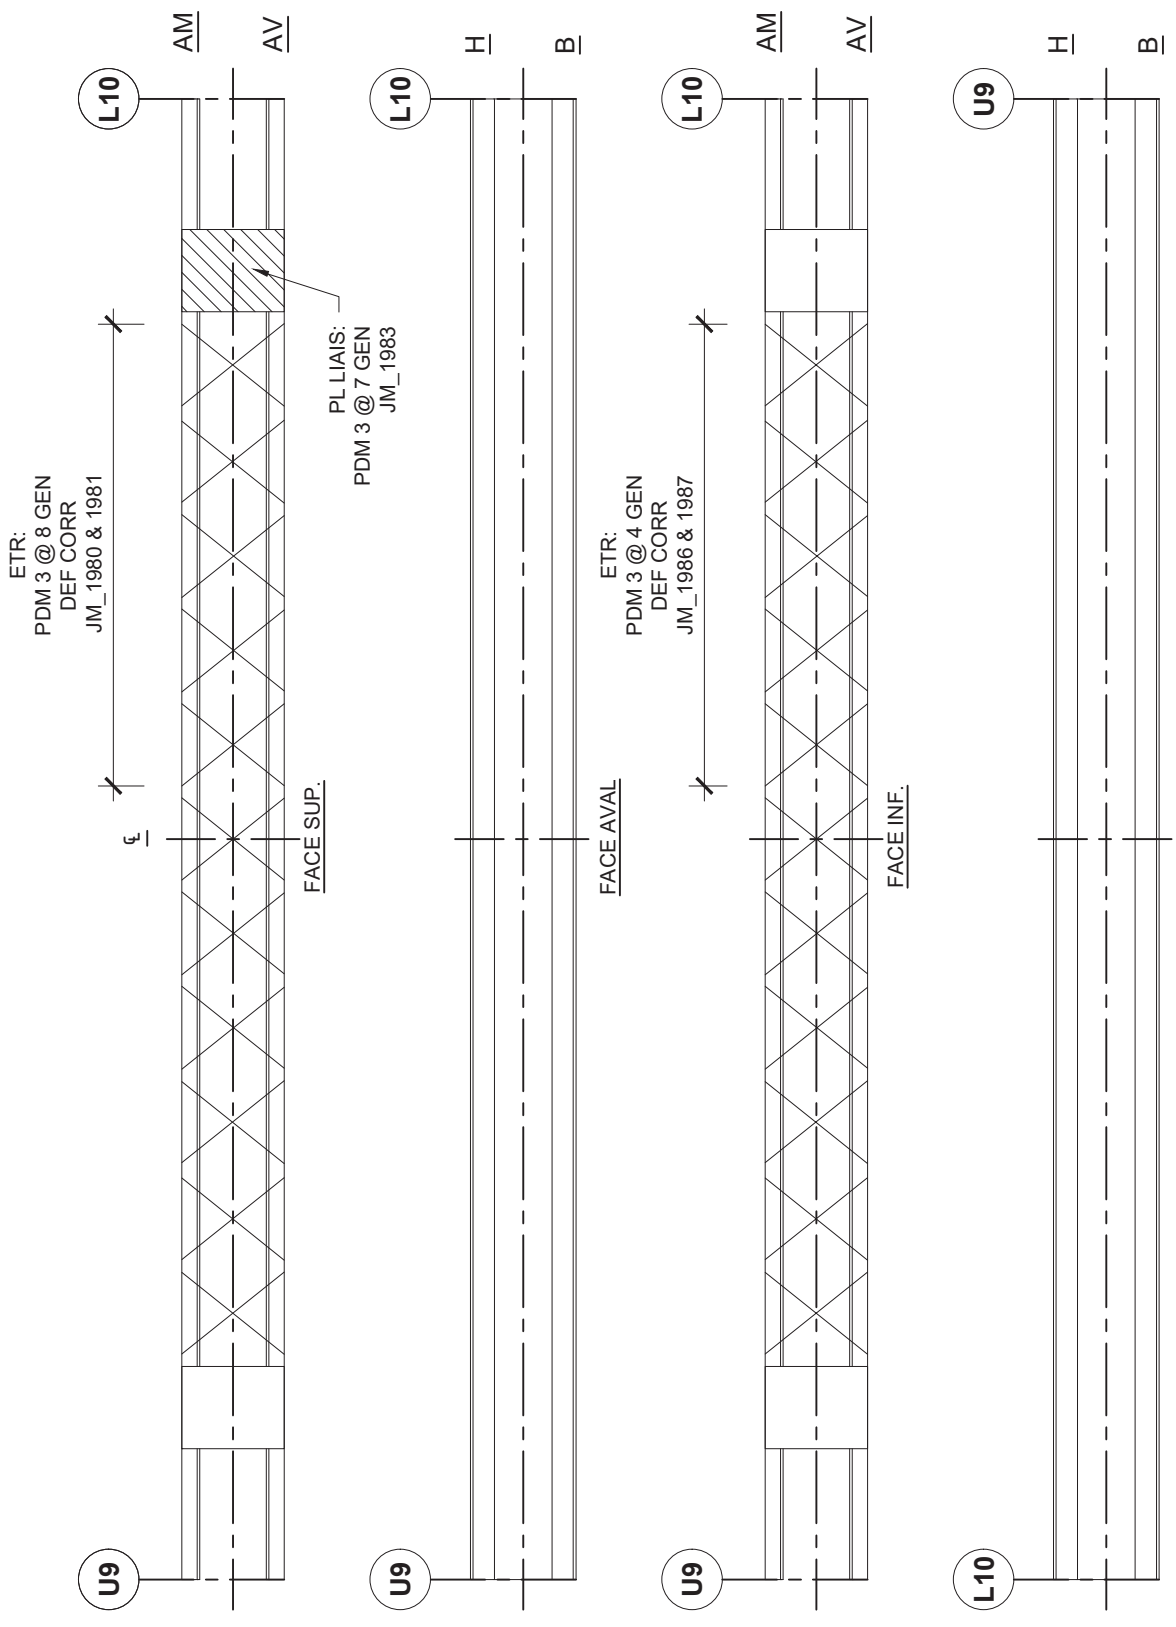
SECTION: 6    TRAVÉE: 21-22    FERME : AVAL    DIAG. C. : U9-L10    TYPE: POUTRE TRIANGULÉE  
 DATE: 2016-10-14    INSPECTION PAR: JM

COTES	COMMENTAIRES				PHOTOS	ACTIVITÉ
	A	B	C	D		
MATÉRIAUX	95	2	2	1	JM_1981 & 1987	3221
PROTECTION CONTRE LA CORROSION	93	3	2	2	JM_1980	3065

PERTES DE MATÉRIAUX MOYENNES À TRÈS IMPORTANTES. DÉFORMATION PAR CORROSION.  
 DÉFAUTS DE REVÊTEMENT MOYENS À TRÈS IMPORTANTES.

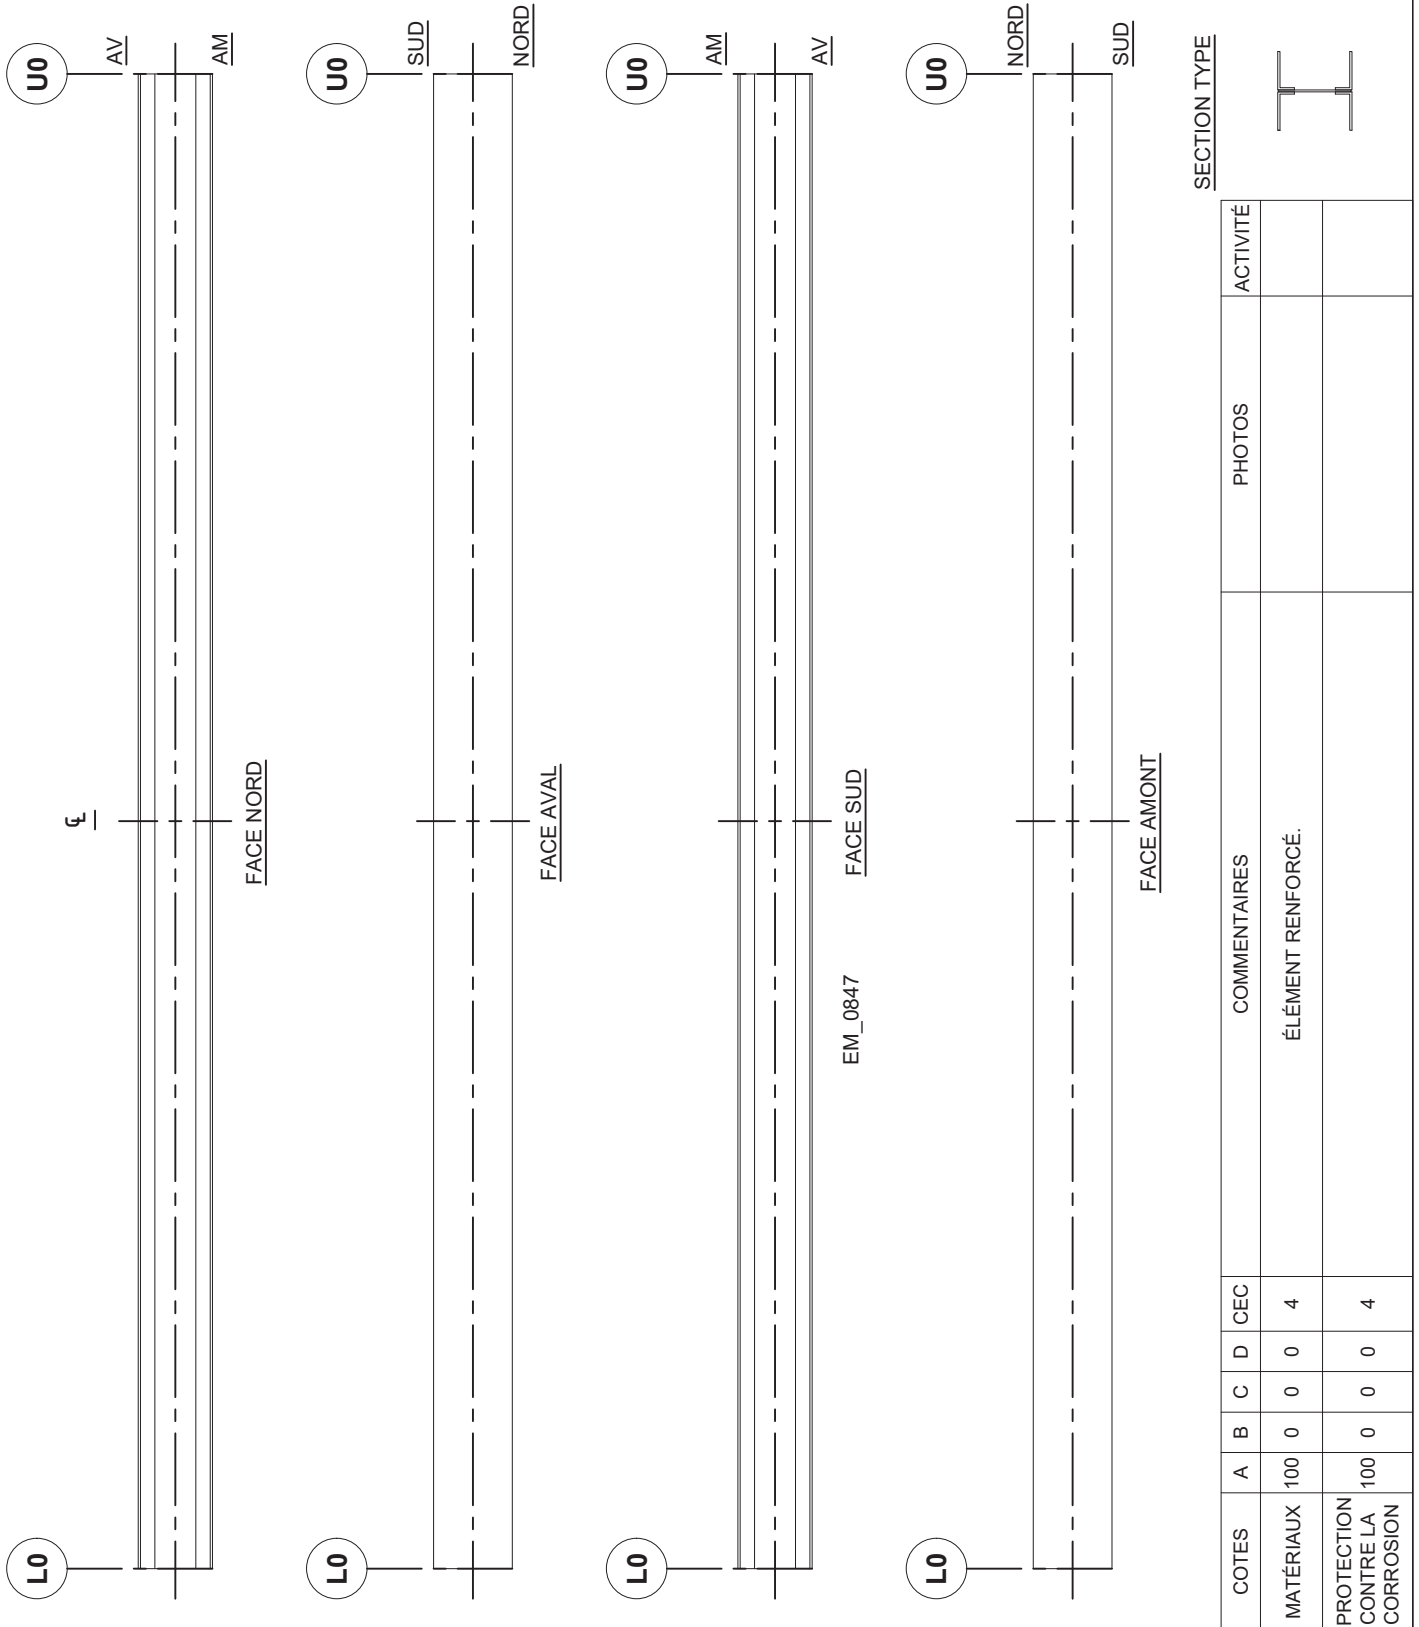
SECTION: 6	TRAVÉE: 21-22	FERME : AVAL	MONTANT: L0-U0	TYPE: POUTRE TRIANGULÉE
DATE: 2016-10-12	INSPECTION PAR: EM	[REDACTED] N.A.E.

SECTION TYPE		COMMENTAIRES	PHOTOS	ACTIVITÉ		
A	B				C	D
MATÉRIAUX	100	0	0	0	4	ÉLÉMENT RENFORCÉ.
PROTECTION CONTRE LA CORROSION	100	0	0	0	4

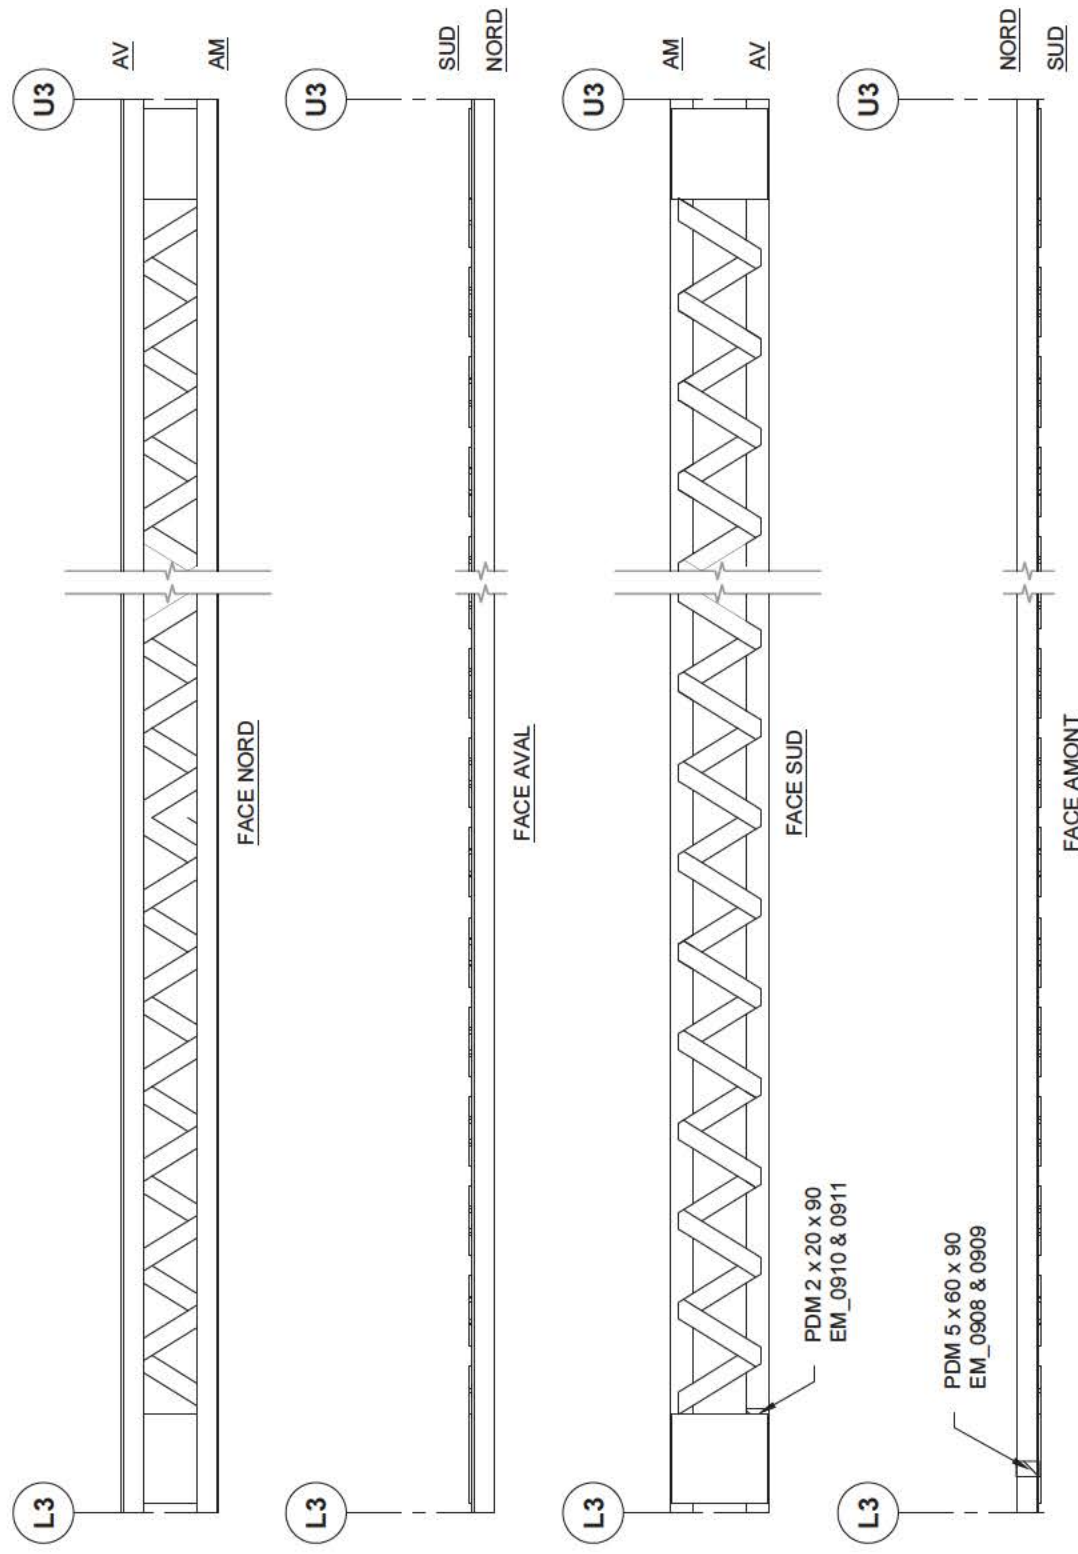
SECTION: 6 TRAVÉE: 21-22 FERME: AVAL MONTANT: L3-U3 TYPE: POUTRE TRIANGULÉE  
DATE: 2016-10-12 INSPECTION PAR: EM XXXXXXXXXX N.A.E.

SECTION TYPE						
COTES	A	B	C	D	CEC	COMMENTAIRES	PHOTOS	ACTIVITÉ
MATÉRIAUX	98	0	1	1	3	PERTE DE MATÉRIAUX IMPORTANTE À TRÈS IMPORTANTE. RÉDUCTION DE LA CAPACITÉ D'ENVIRON 15%.	EM_0908 & 0910	3221
PROTECTION CONTRE LA CORROSION	95	3	1	1	4	DÉFAUTS DE REVÊTEMENT MOYENS À TRÈS IMPORTANTS.	EM_0913	3065

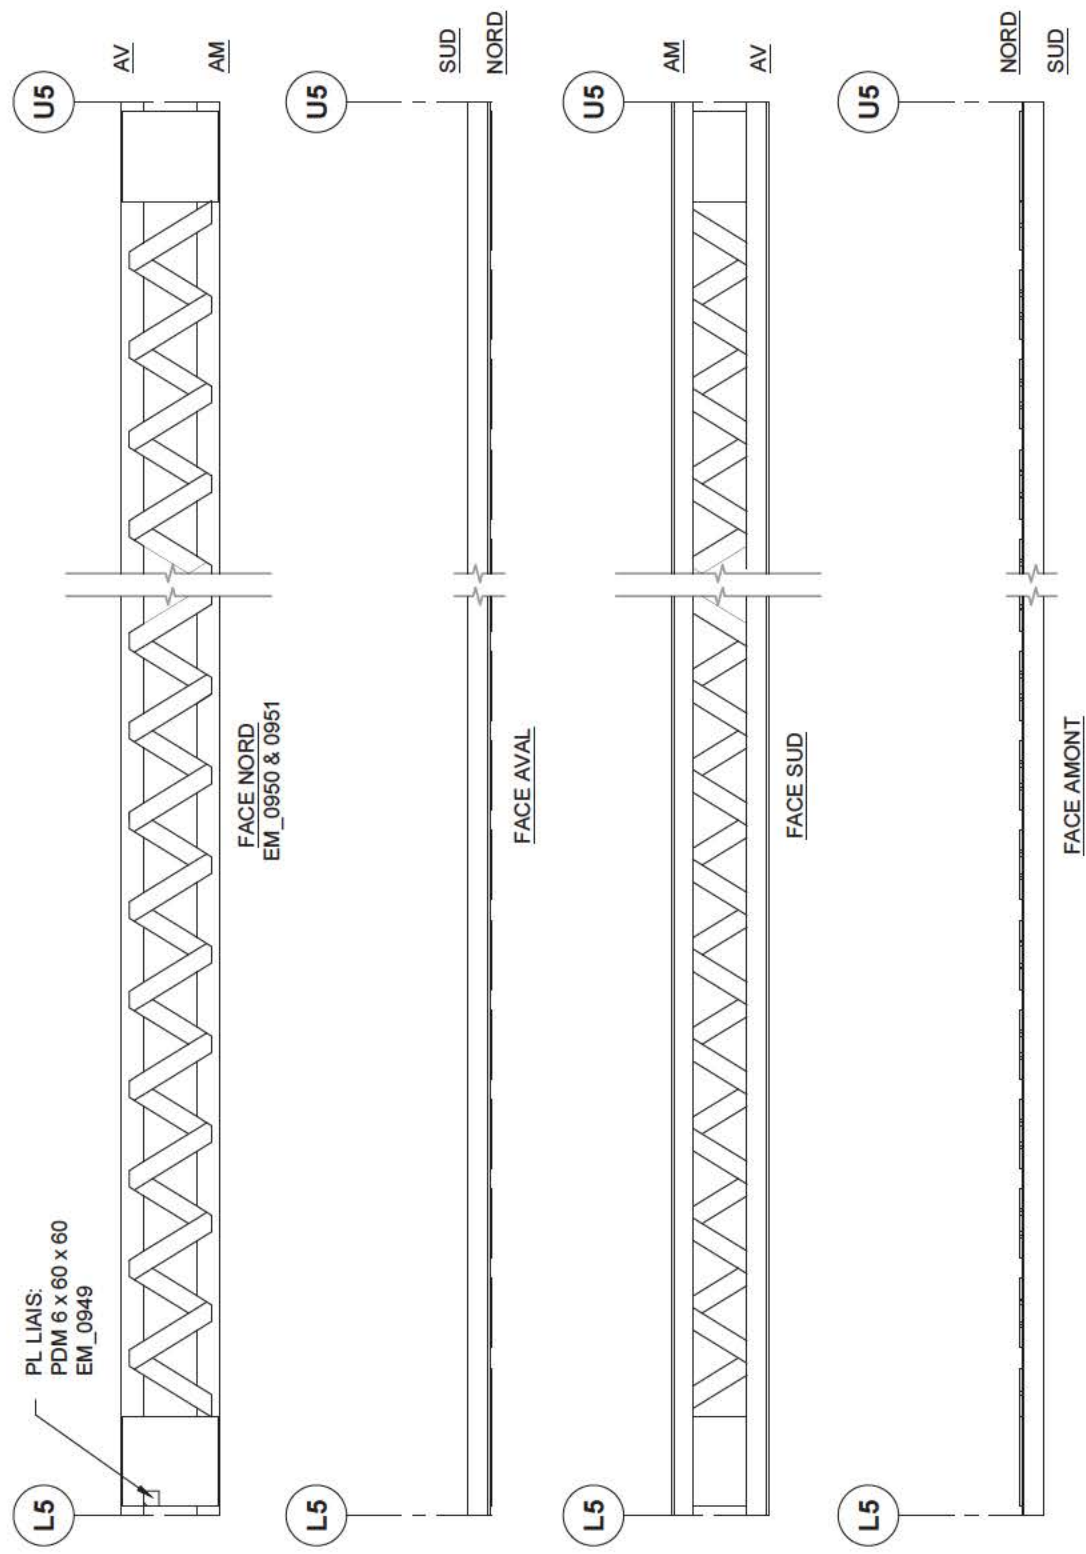
SECTION: 6 TRAVÉE: 21-22 FERME: AVAL MONTANT: L5-U5 TYPE: POUTRE TRIANGULÉE  
 DATE: 2016-10-12 INSPECTION PAR: EM ██████████ N.A.E.

SECTION TYPE						
		[						
COTES	A	B	C	D	CEC	COMMENTAIRES	PHOTOS	ACTIVITÉ
MATÉRIAUX	98	1	0	1	4	PERTE DE MATÉRIAUX IMPORTANTE ET TRÈS IMPORTANTE. AUCUNE ACTIVITÉ REQUISE.	EM_0949	
PROTECTION CONTRE LA CORROSION	97	1	1	1	4	DÉFAUTS DE REVÊTEMENT MOYENS À TRÈS IMPORTANTS.	EM_0951	3065

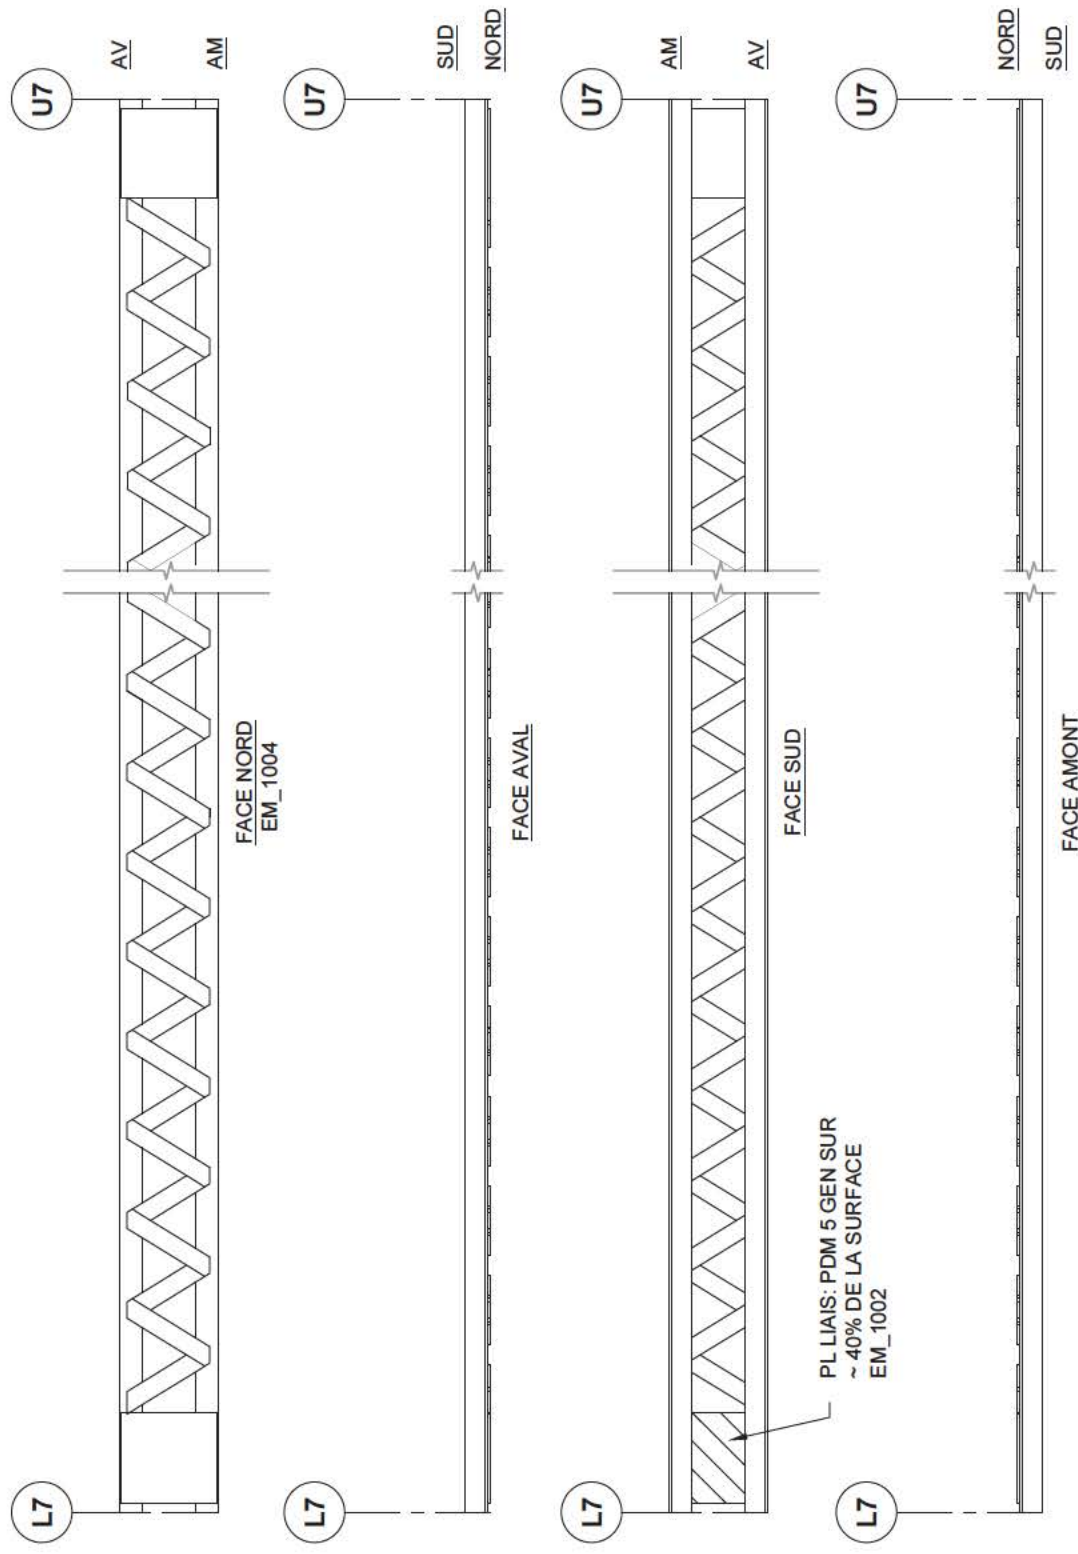
SECTION: 6 TRAVÉE: 21-22 FERME: AVAL MONTANT: L7-U7 TYPE: POUTRE TRIANGULÉE  
DATE: 2016-10-14 INSPECTION PAR: EM [REDACTED] N.A.E.

SECTION TYPE		COMMENTAIRES	PHOTOS	ACTIVITÉ
COTES	A B C D CEC			
MATÉRIAUX	94 5 0 1 3	PERTES DE MATÉRIAUX MOYENNES ET TRÈS IMPORTANTES.	EM_1002 & 1003	3221
PROTECTION CONTRE LA CORROSION	95 5 0 0 4

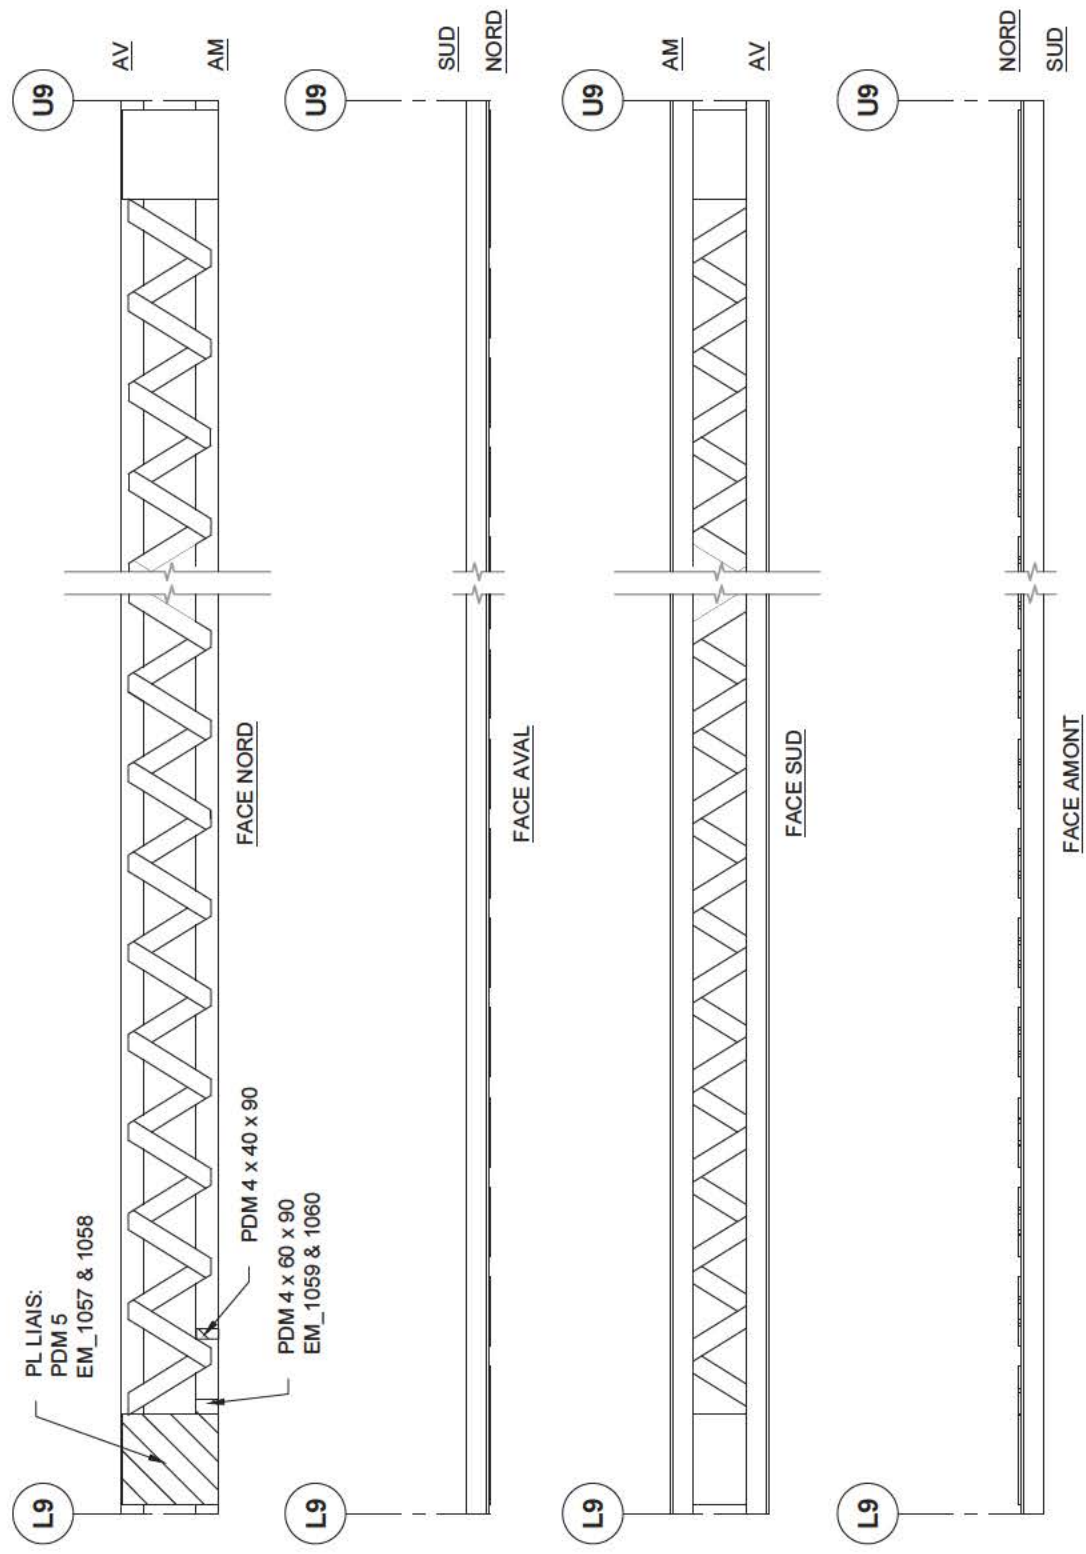
SECTION: 6	TRAVÉE: 21-22	FERME: AVAL	MONTANT: L9-U9	TYPE: POUTRE TRIANGULÉE
DATE: 2016-10-14	INSPECTION PAR: EM			N.A.E.

SECTION TYPE		ACTIVITÉ	PHOTOS	COMMENTAIRES	CEC	D	C	B	A	COTES
		3221	EM_1057 & 1059	PERTES DE MATÉRIAUX TRÈS IMPORTANTES. RÉDUCTION DE LA CAPACITÉ D'ENVIRON 10%.	3	2	0	0	98	MATÉRIAUX
					4	0	1	2	97	PROTECTION CONTRE LA CORROSION

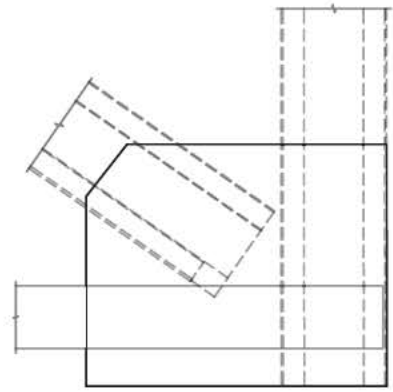
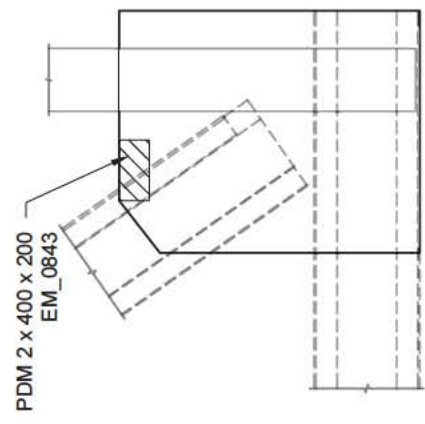
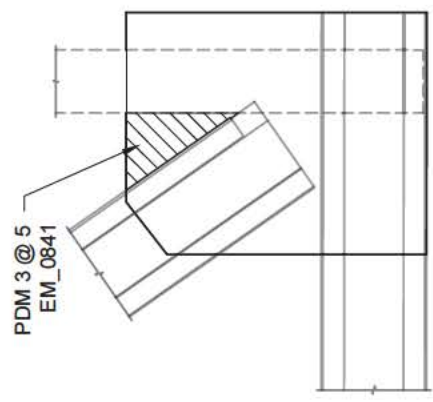
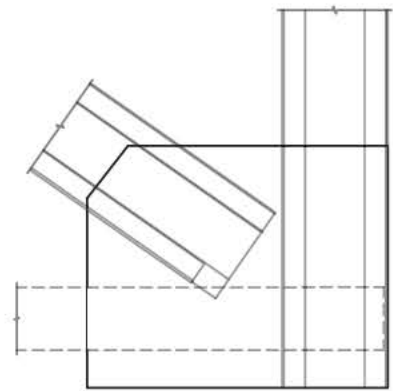
COTES	A	B	C	D	CEC	COMMENTAIRES	PHOTOS	ACTIVITÉ
MATÉRIAUX	90	5	3	2	4	PERTES DE MATÉRIAUX MOYENNES À TRÈS IMPORTANTES. ÉLÉMENT RENFORCÉ. AUCUNE ACTIVITÉ REQUISE.	EM_0841 & 0843	
PROTECTION CONTRE LA CORROSION	100	0	0	0	4

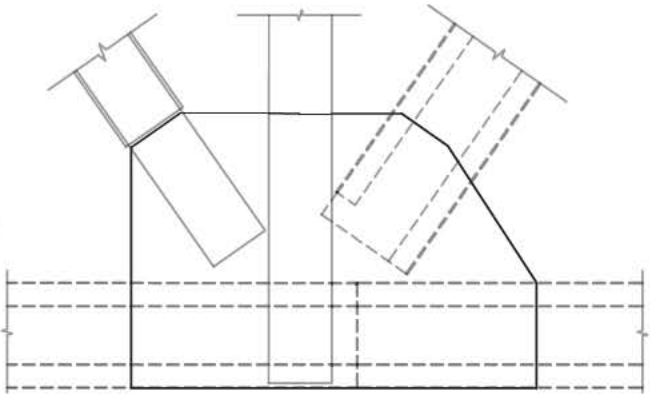
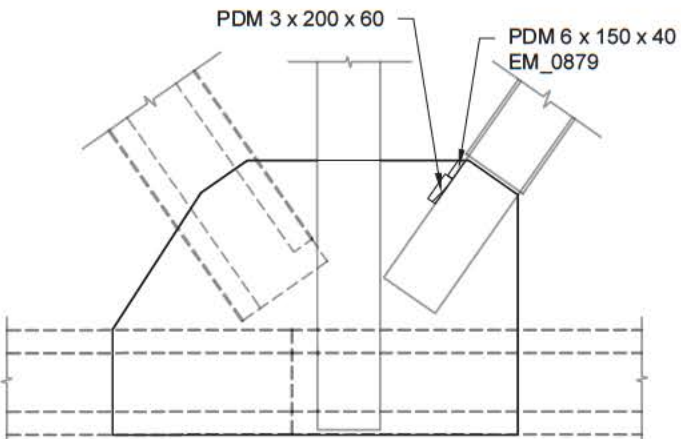
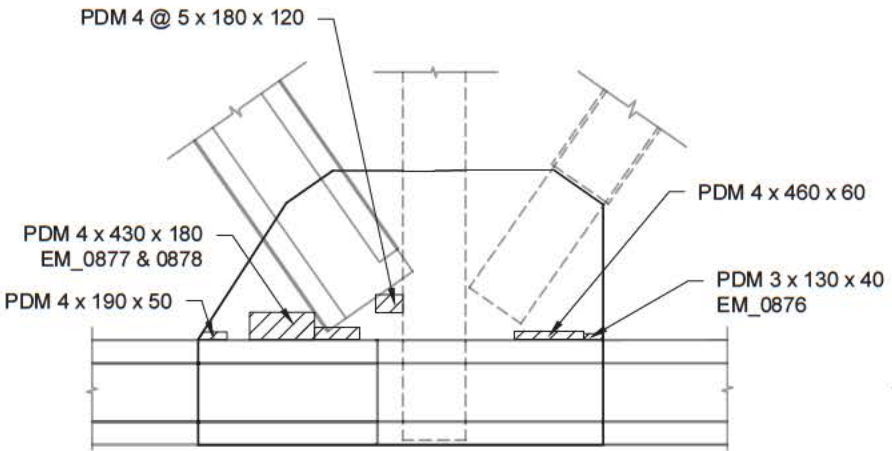
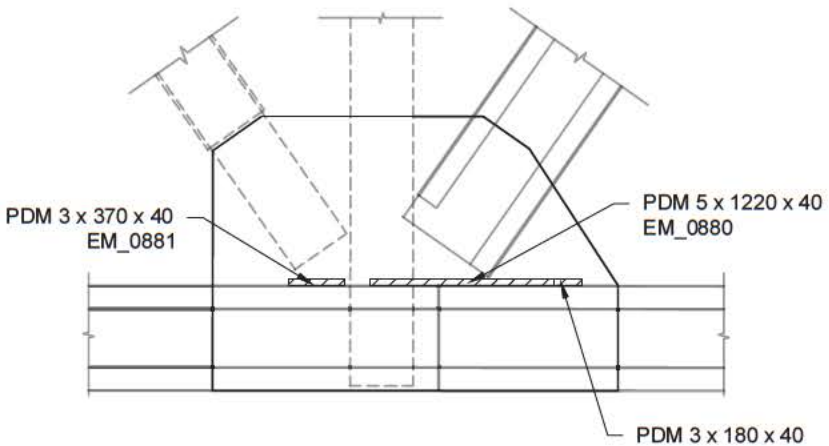
FERME: AVAL  
NOEUD: L2

COTES	A	B	C	D	CEC	COMMENTAIRES	PHOTOS	ACTIVITÉ
MATÉRIAUX	86	10	2	2	3	PERTES DE MATÉRIAUX MOYENNES À TRÈS IMPORTANTES. RÉDUCTION DE LA CAPACITÉ D'ENVIRON 15%.	EM_0877 & 0881	3221
PROTECTION CONTRE LA CORROSION	95	3	1	1	4	DÉFAUTS DE REVÊTEMENT MOYENS À TRÈS IMPORTANTS.	EM_0882 & 0883	3065

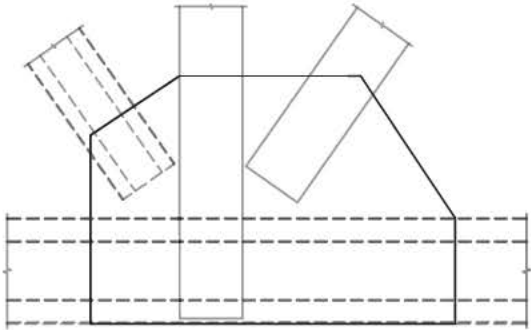
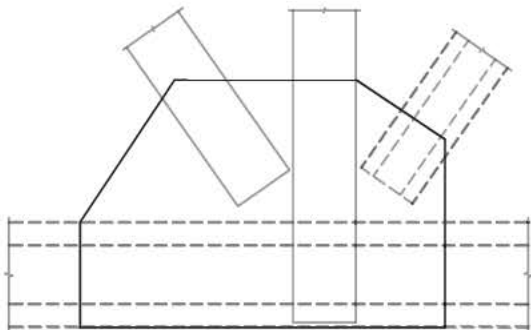
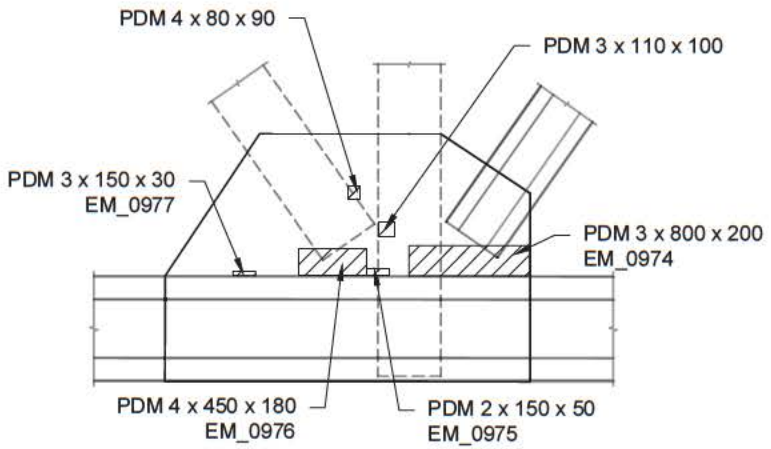
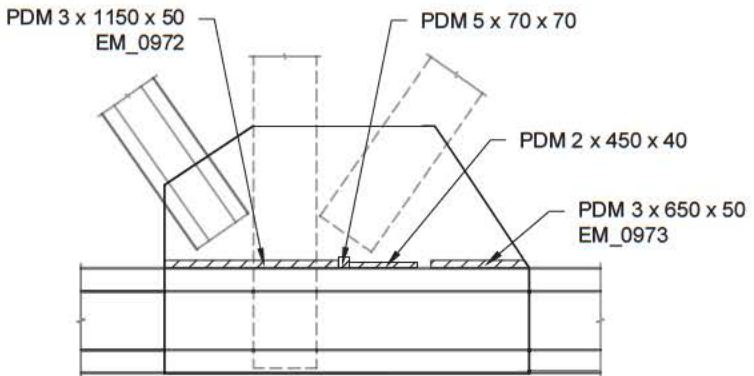
FERME: AVAL  
NOEUD: L6

COTES	A	B	C	D	CEC	COMMENTAIRES	PHOTOS	ACTIVITÉ
MATÉRIAUX	92	3	3	2	3	PERTES DE MATÉRIAUX MOYENNES À TRÈS IMPORTANTES. RÉDUCTION DE LA CAPACITÉ D'ENVIRON 15%.	EM_0974 & 0976	3221
PROTECTION CONTRE LA CORROSION	97	1	1	1	4	DÉFAUTS DE REVÊTEMENT MOYENS À TRÈS IMPORTANTS.		3065

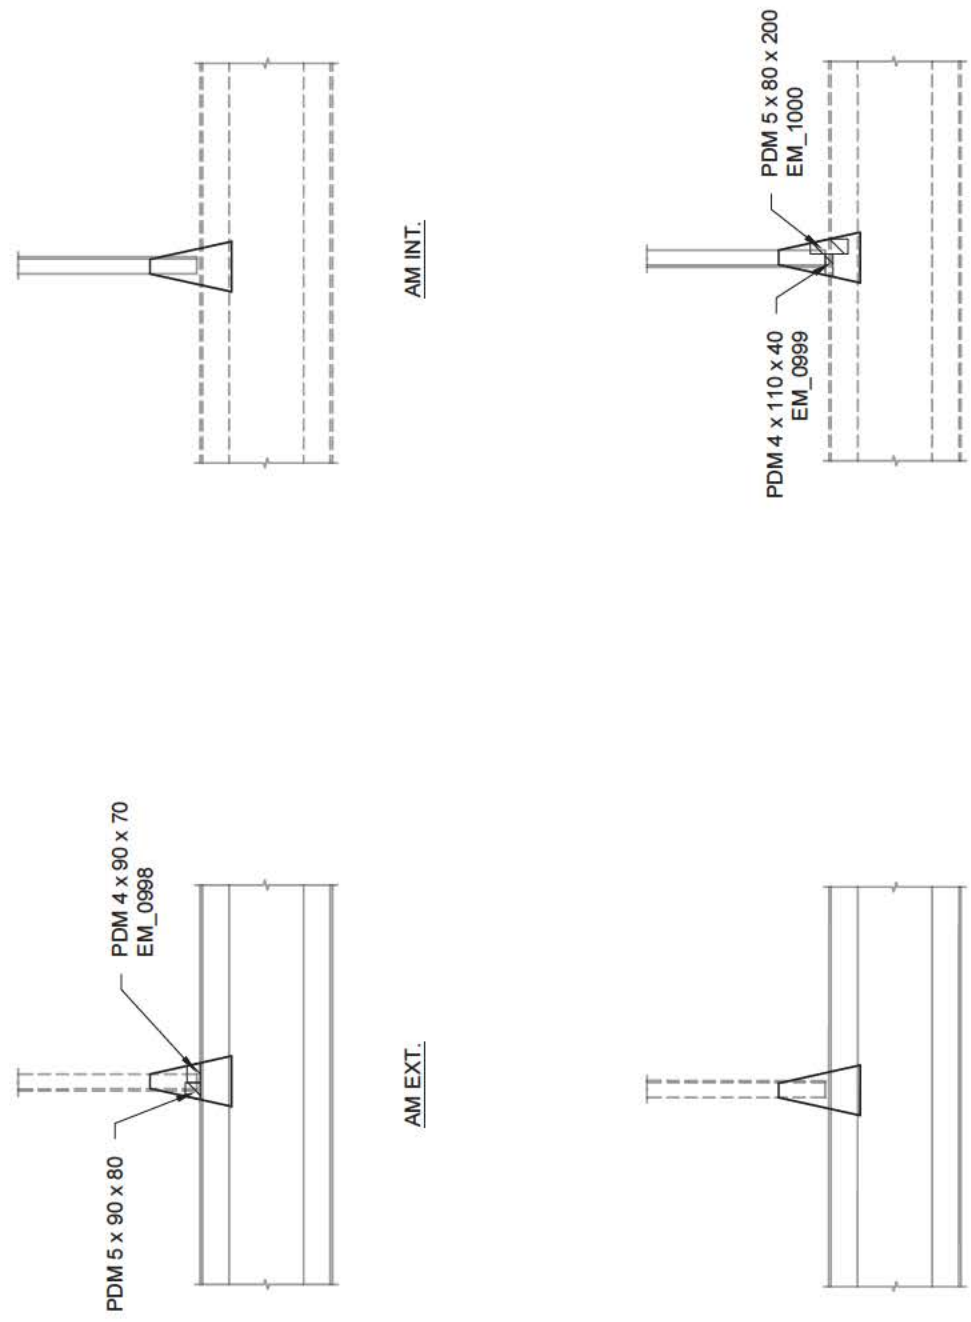
COTES	A	B	C	D	CEC	COMMENTAIRES	PHOTOS	ACTIVITÉ
MATÉRIAUX	75	0	10	15	2	PERTES DE MATÉRIAUX IMPORTANTES À TRÈS IMPORTANTES. RÉDUCTION DE LA CAPACITÉ D'ENVIRON 25%.	EM_0998 & 0999	3221
PROTECTION CONTRE LA CORROSION	100	0	0	0	4

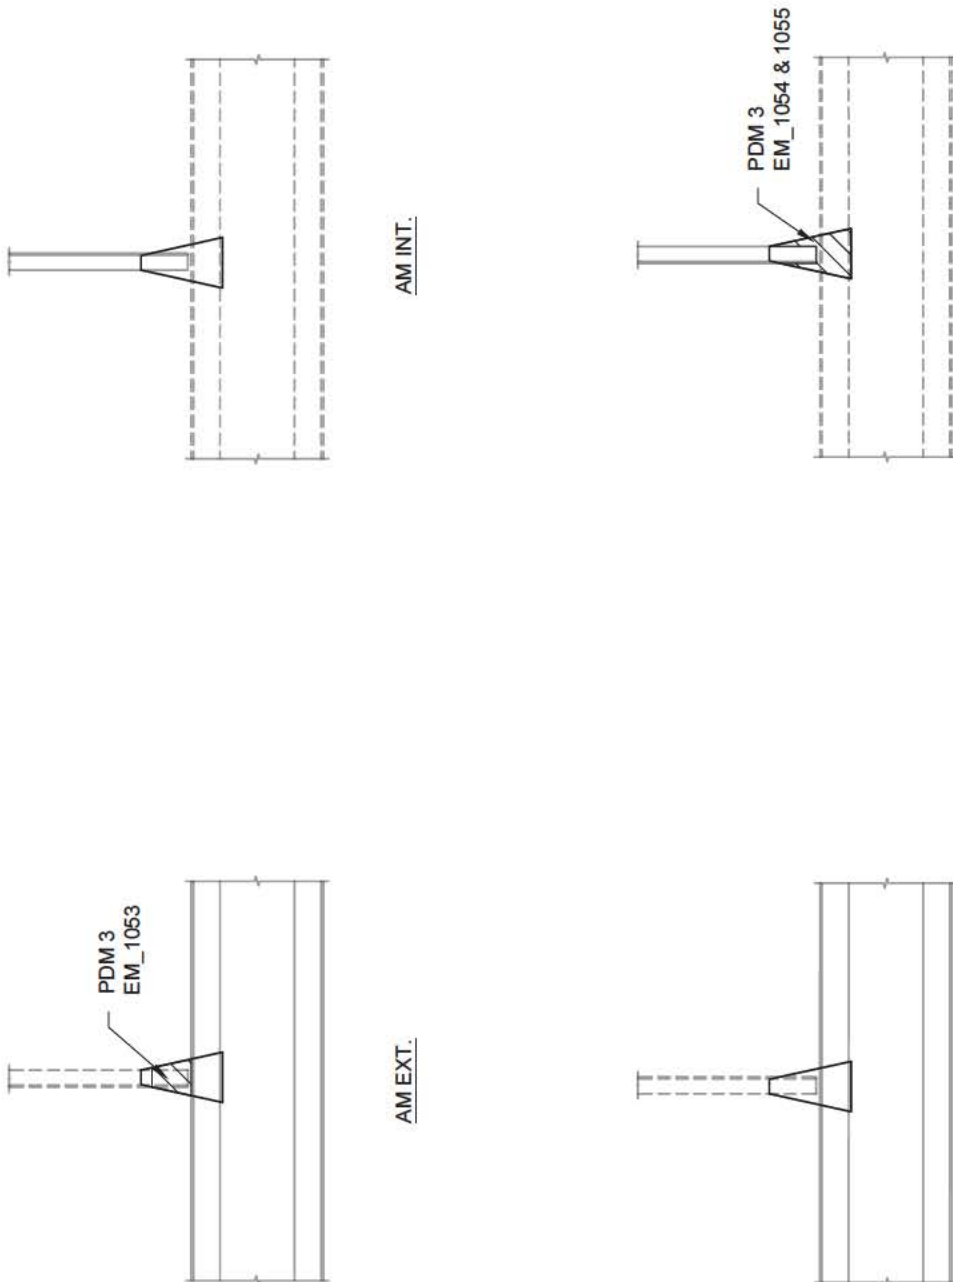
SECTION: 6	TRAVÉE: 21-22	FERME : AVAL	NOEUD: L9	TYPE: GOUSSET
DATE: 2016-10-14	INSPECTION PAR: EM			1:40

COTES	A	B	C	D	CEC	COMMENTAIRES	PHOTOS	ACTIVITÉ
MATÉRIAUX	65	0	35	0	3	PERTES DE MATÉRIAUX IMPORTANTES. RÉDUCTION DE LA CAPACITÉ D'ENVIRON 15%.	EM_1053 & 1054	3221
PROTECTION CONTRE LA CORROSION	95	5	0	0	4

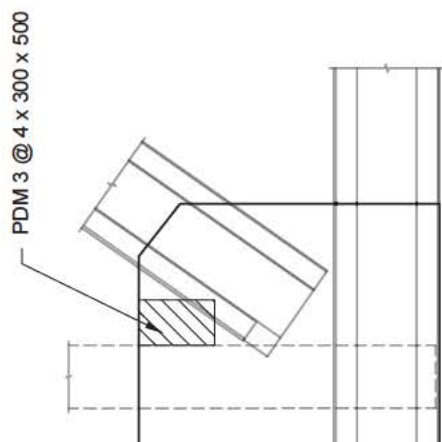
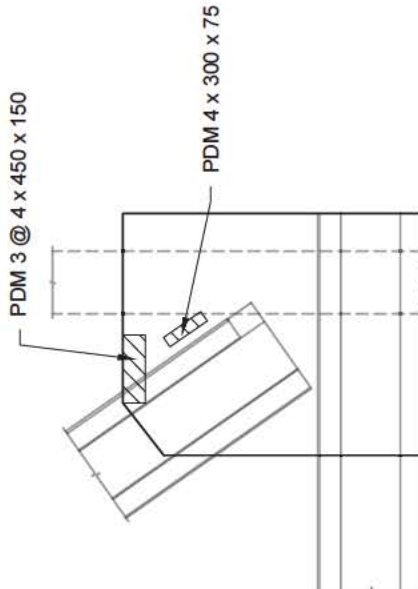
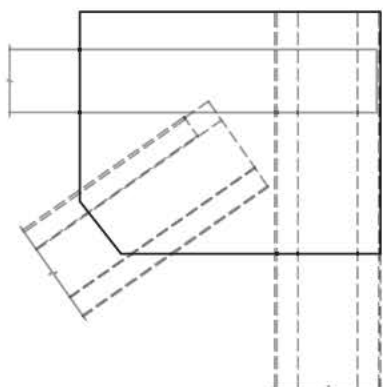
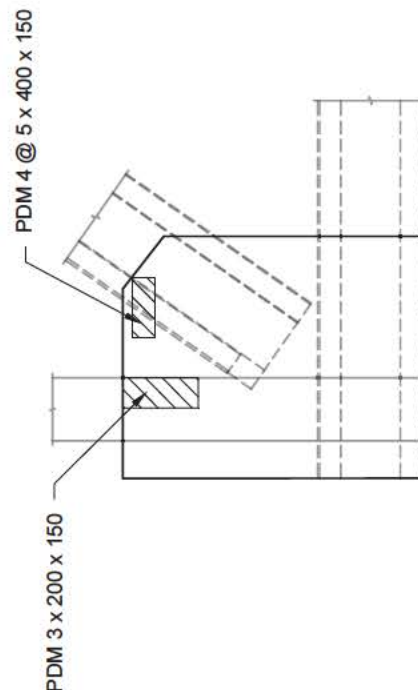
SECTION: 6	TRAVÉE: 21-22	FERME : AVAL	NOEUD: L10	TYPE: GOUSSET
DATE: 2016-10-14	INSPECTION PAR: JM		[REDACTED]	1:50

COTES	A	B	C	D	CEC	COMMENTAIRES	PHOTOS	ACTIVITÉ
MATÉRIAUX	97	1	1	1	4	PERTES DE MATÉRIAUX MOYENNES À TRÈS IMPORTANTES. ÉLÉMENT RENFORCÉ. AUCUNE ACTIVITÉ REQUISE.	JM_1989 & 1991	
PROTECTION CONTRE LA CORROSION	100	0	0	0	4

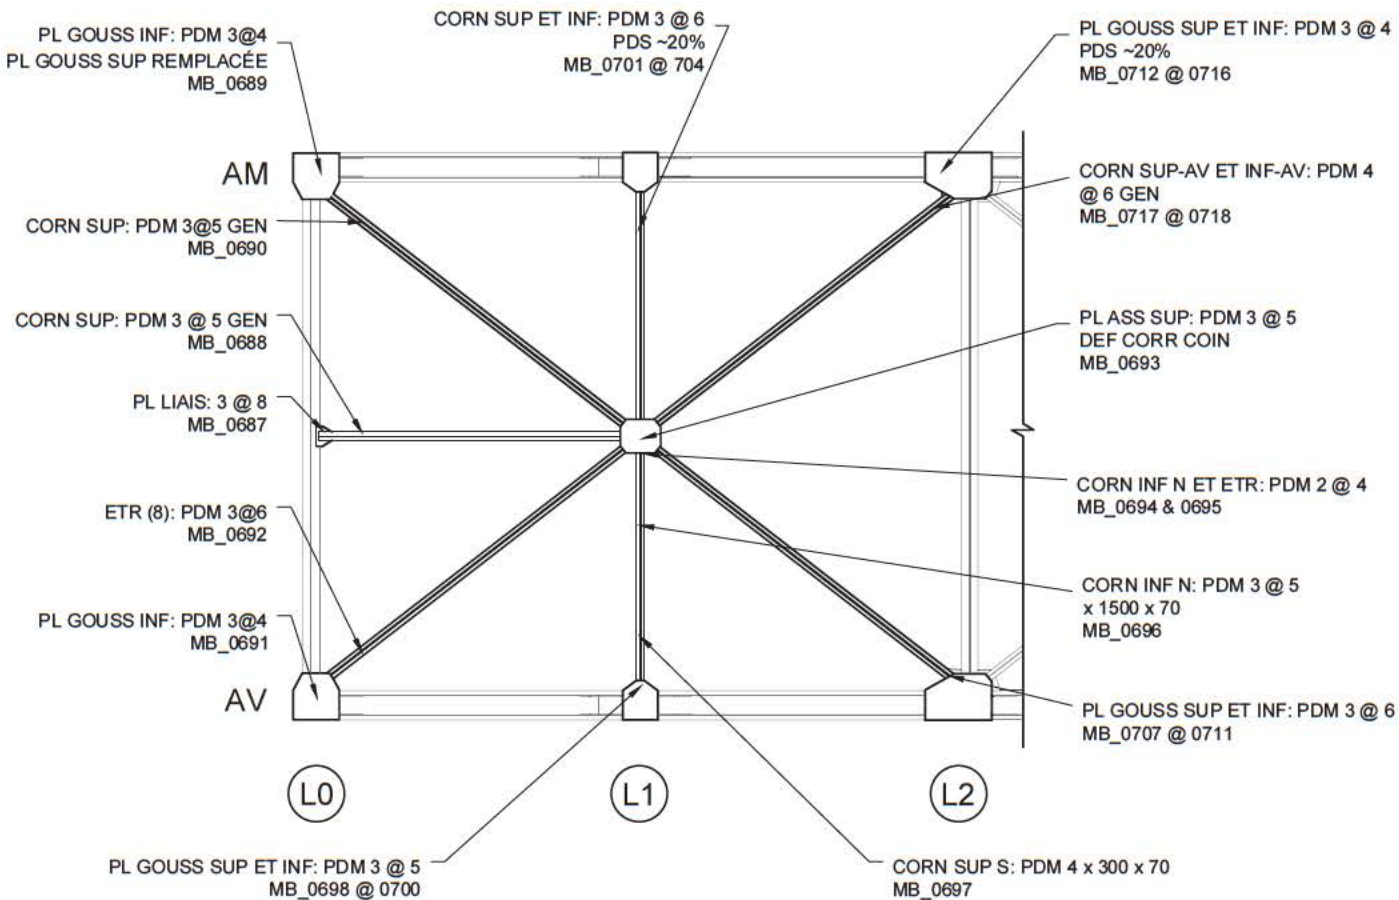
LOCALISATION: 10-12

COTES	A	B	C	D	CEC	COMMENTAIRES	PHOTOS	ACTIVITÉ
MATÉRIAUX	92	2	2	4	3	PERTES DE MATÉRIAUX MOYENNES À TRÈS IMPORTANTES. DÉFORMATION PAR CORROSION. RÉDUCTION DE LA CAPACITÉ D'ENVIRON 20%.	MB_0693, 0707 & 0718	3221
PROTECTION CONTRE LA CORROSION	97	1	1	1	4	DÉFAUTS DE REVÊTEMENT MOYENS À TRÈS IMPORTANTES.	MB_0712	3065

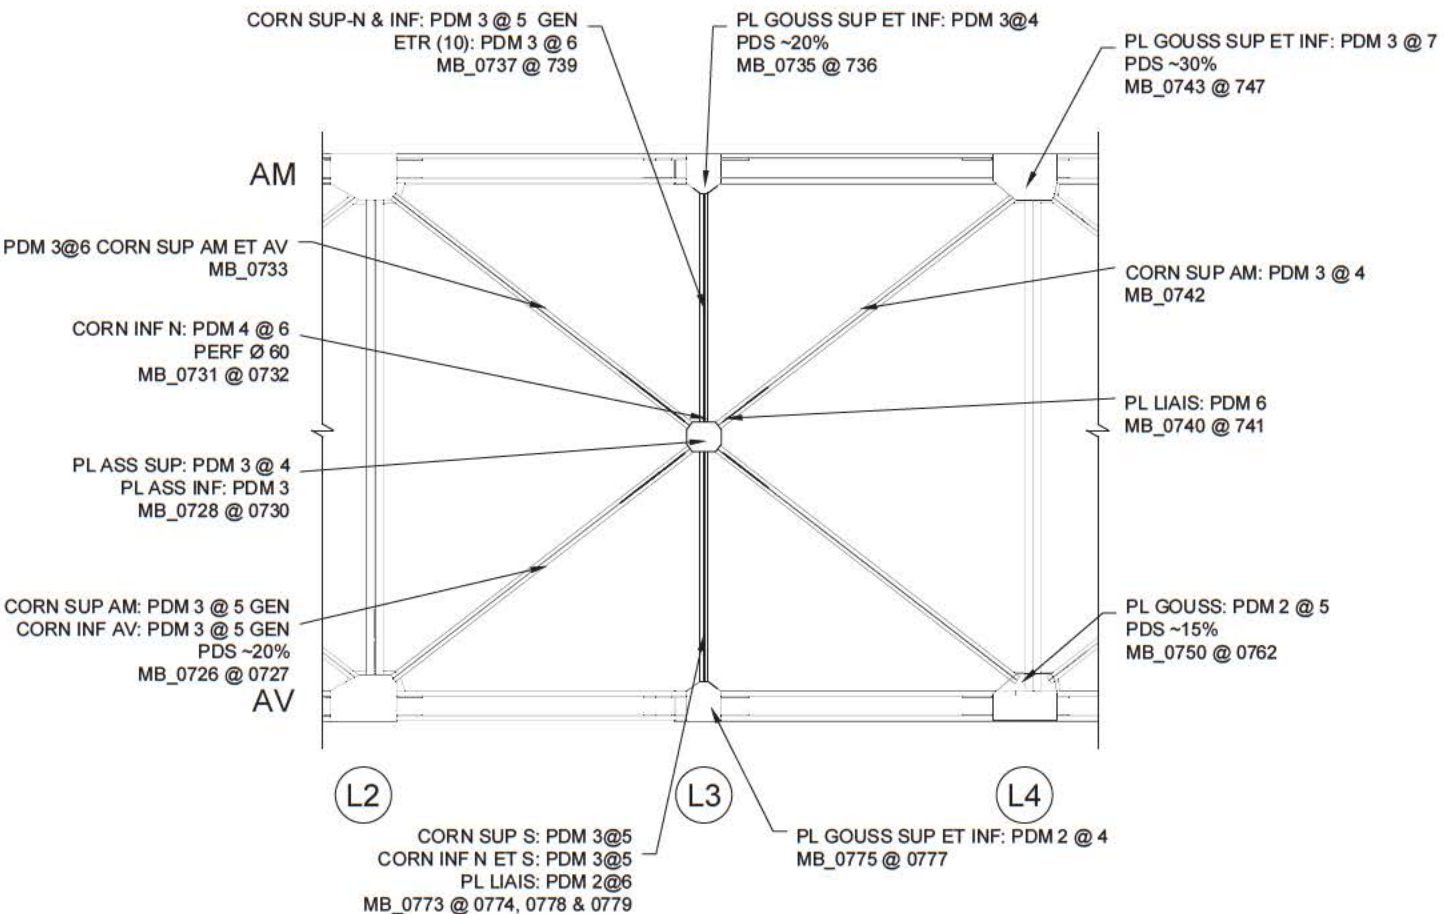
TRAVÉE: 21-22 SECTION: 6 LOCALISATION: L2-L4 TYPE: TRAVÉE À FERME À FERMES 245'-0" (TYPE E)  
DATE: 2016-10-14; 17 INSPECTION PAR: MB NALE

COTES	A	B	C	D	CEC	COMMENTAIRES	PHOTOS	ACTIVITÉ
MATÉRIAUX	87	2	5	6	2	PERTES DE MATÉRIAUX MOYENNES À TRÈS IMPORTANTES. PERFORATION Ø60 mm. RÉDUCTION DE LA CAPACITÉ D'ENVIRON 30%.	MB_0731, 0743 & 0745	3221
PROTECTION CONTRE LA CORROSION	97	1	1	1	4	DÉFAUTS DE REVÊTEMENT MOYENS À TRÈS IMPORTANTS.	MB_0744	3065

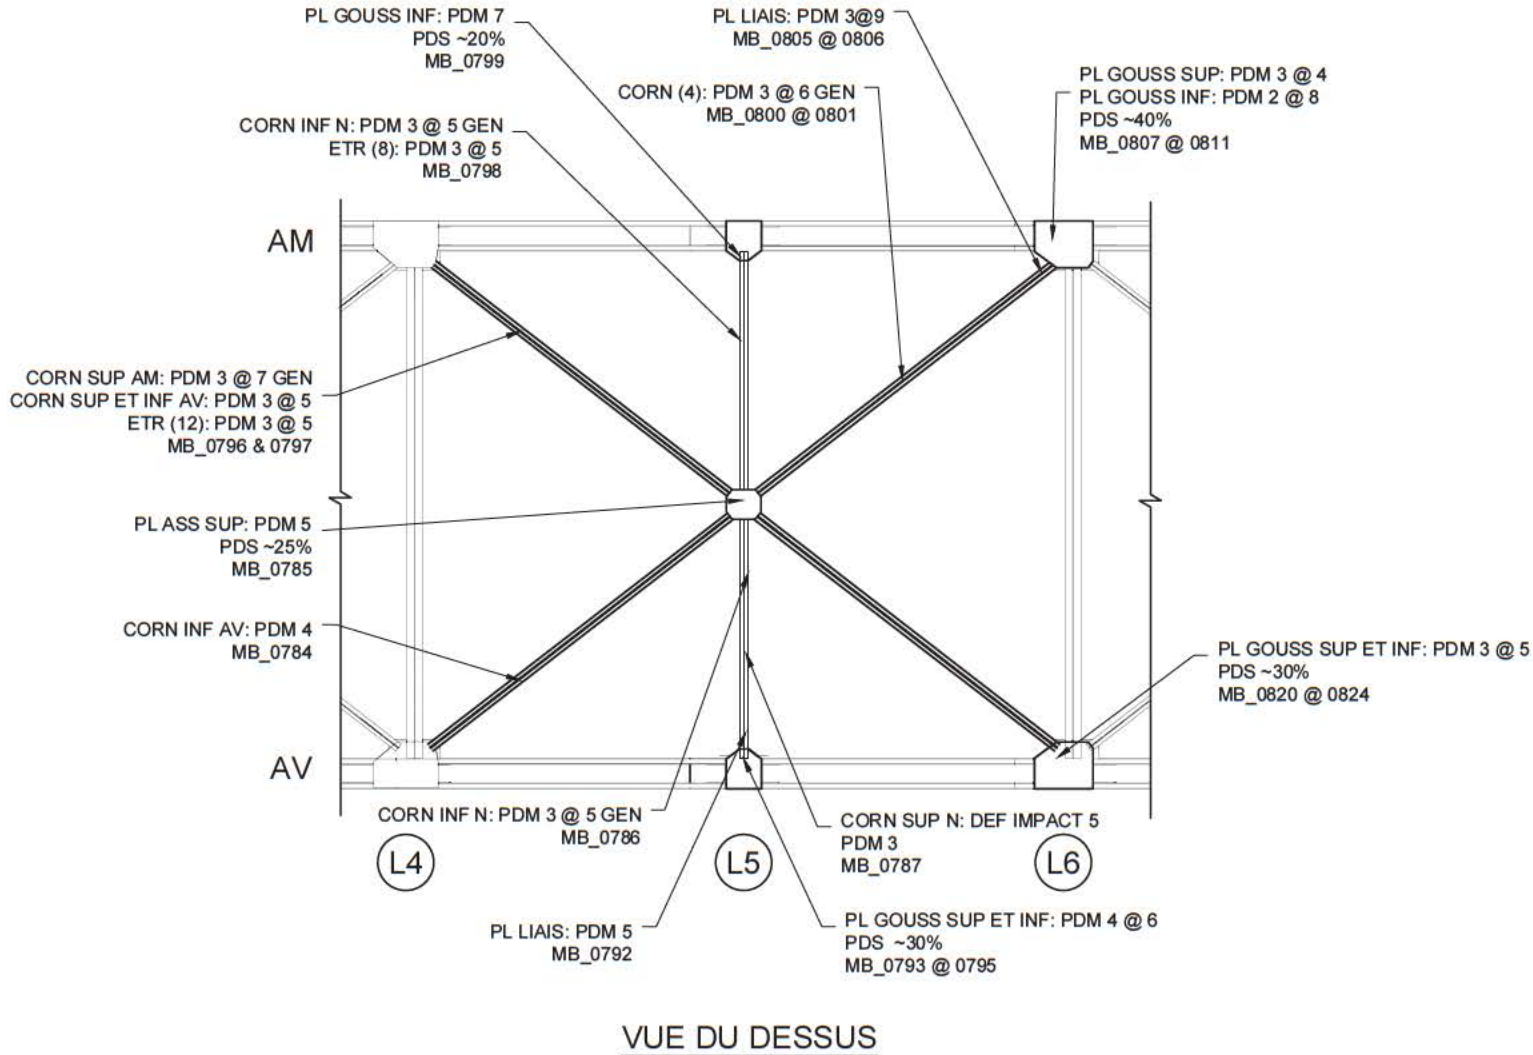
TRAVÉE: 21-22 SECTION: 6 LOCALISATION: L4L6 TYPE: TRAVÉE À FERME 245,0" (TYPE E)  
 DATE: 2016-10-17 INSPECTION PAR: MB NALE

COTES	A	B	C	D	CEC	COMMENTAIRES	PHOTOS	ACTIVITÉ
MATÉRIAUX	87	2	5	6	2	PERTES DE MATÉRIAUX MOYENNES À TRÈS IMPORTANTES. DÉFORMATION PAR IMPACT. RÉDUCTION DE LA CAPACITÉ D'ENVIRON 40%.	MB_0785 & 0808	3221
PROTECTION CONTRE LA CORROSION	95	1	2	2	4	DÉFAUTS DE REVÊTEMENT MOYENS À TRÈS IMPORTANTS.	MB_0821	3065
