# Rapport d'inspection annuelle

Inspection détaillée du pont Jacques-Cartier, section 6  
Version finale

Contrat: 62408

23 juin 2017

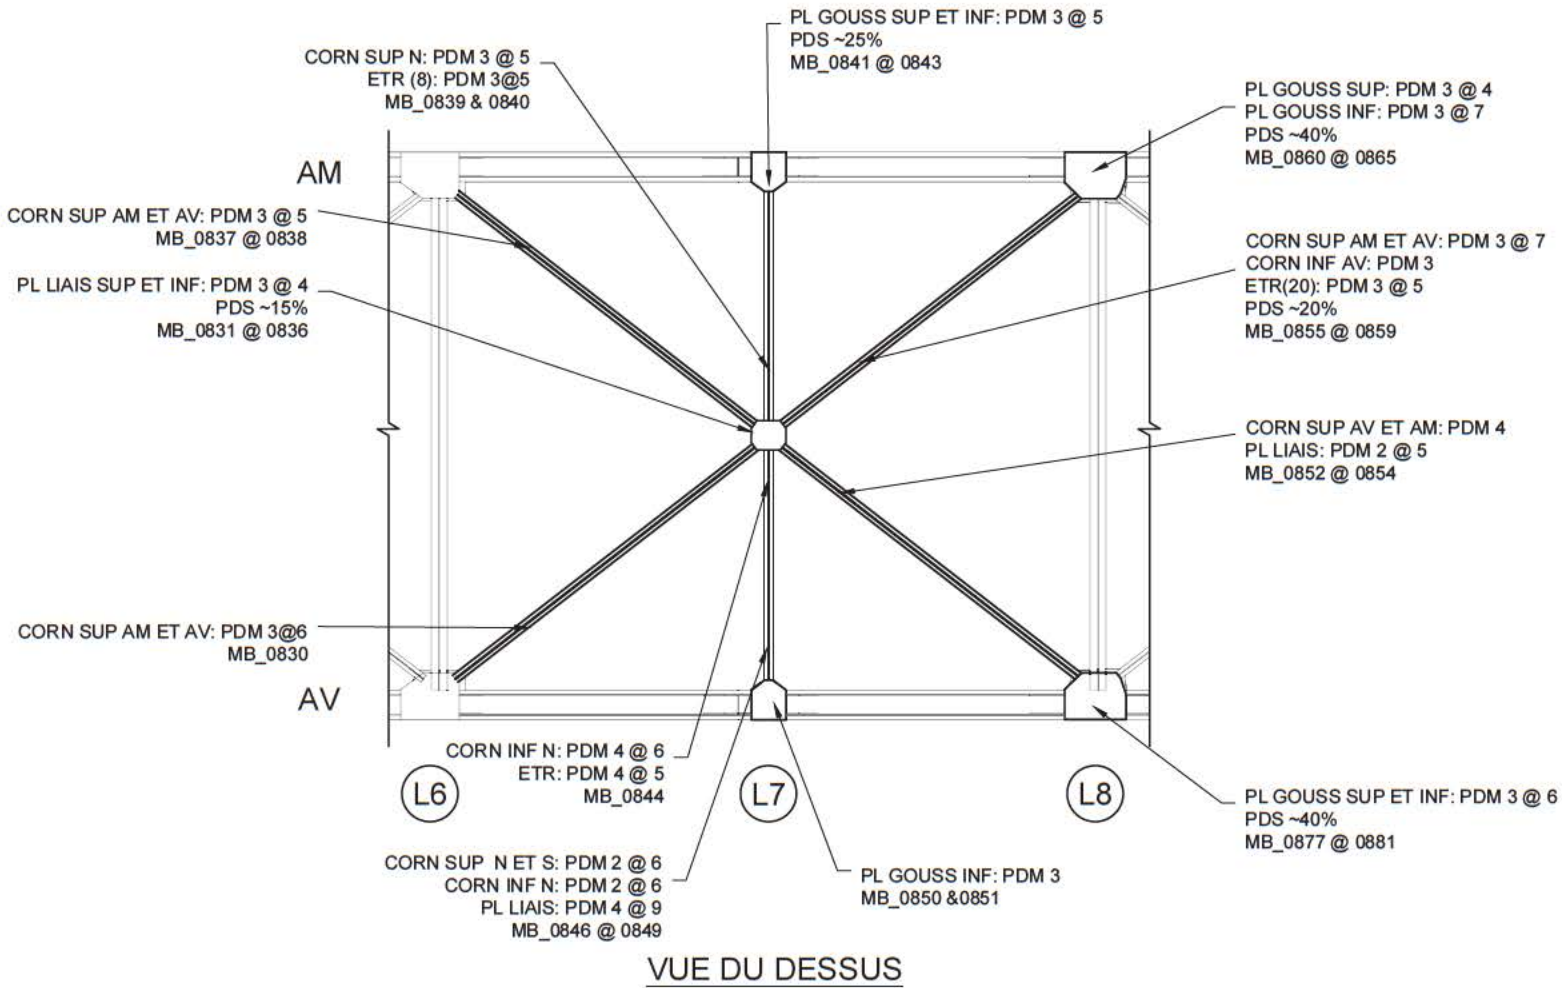
TRAVÉE: 21-22      SECTION: 6      LOCALISATION: L6-L8      TYPE: TRAVÉE À FERME 245,0" (TYPE E)  
 DATE: 2016-10-19      INSPECTION PAR: MB      N/AE

COTES	A	B	C	D	CEC	COMMENTAIRES	PHOTOS	ACTIVITÉ
MATÉRIAUX	87	2	5	6	2	PERTES DE MATÉRIAUX MOYENNES À TRÈS IMPORTANTES. RÉDUCTION DE LA CAPACITÉ D'ENVIRON 40%.	MB_0833, 0846, 0860, 0862, 0863 & 0877	3221
PROTECTION CONTRE LA CORROSION	95	1	2	2	4	DÉFAUTS DE REVÊTEMENT MOYENS À TRÈS IMPORTANTS.	MB_0831	3065

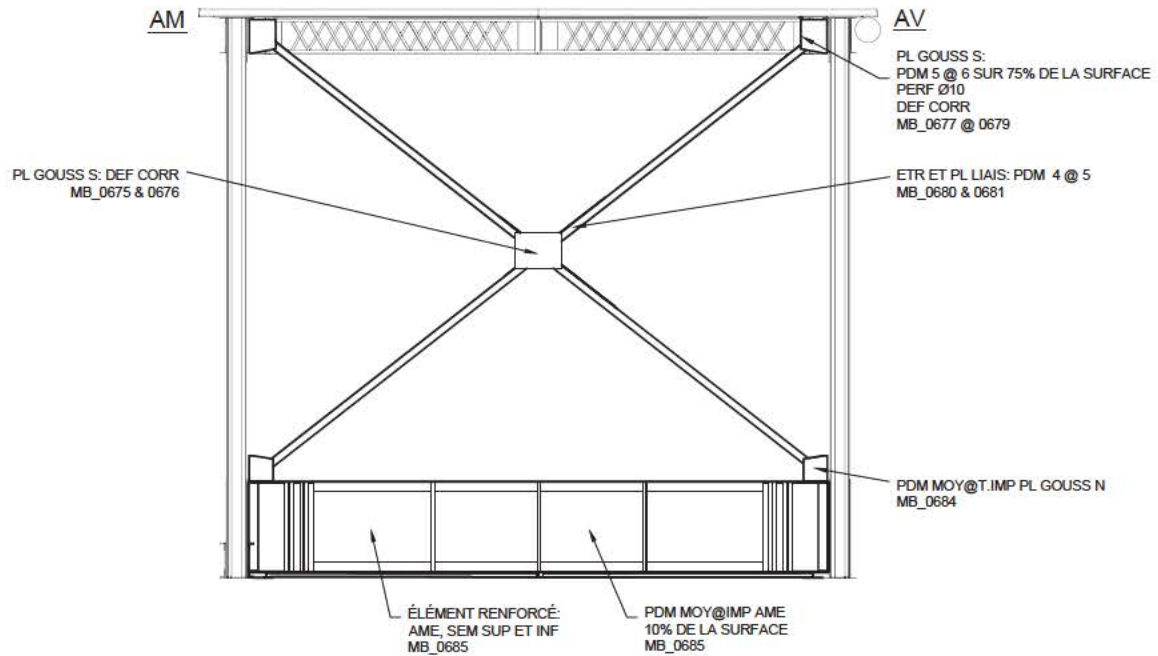
TRAVÉE : 21-22	SECTION : 6	LOCALISATION : L0-U0	TYPE : TRAVÉE À FERME 245'-0" (type E)
DATE : 2016-10-14	INSPECTION par : ELM, MB		█ : N.A.E

COTES	A	B	C	D	CEC	COMMENTAIRES	PHOTOS	ACTIVITÉ
CONTREVENTEMENT VERTICAL	97	1	1	1	3	PERTES DE MATÉRIAUX MOYENNES À TRÈS IMPORTANTES. PERFORATION Ø10 mm. DÉFORMATION PAR CORROSION. RÉDUCTION DE LA CAPACITÉ D'ENVIRON 25%.	MB_0678 & 0679	3221
PROTECTION CONTRE LA CORROSION	97	1	1	1	4	DÉFAUTS DE REVÊTEMENT MOYENS À TRÈS IMPORTANTS.		3065
POUTRE DE LEVAGE	97	1	1	1	4	PERTES DE MATÉRIAUX MOYENNES À TRÈS IMPORTANTES. ÉLÉMENT RENFORCÉ. AUCUNE ACTIVITÉ REQUISE.	MB_0685	
PROTECTION CONTRE LA CORROSION	100	0	0	0	4

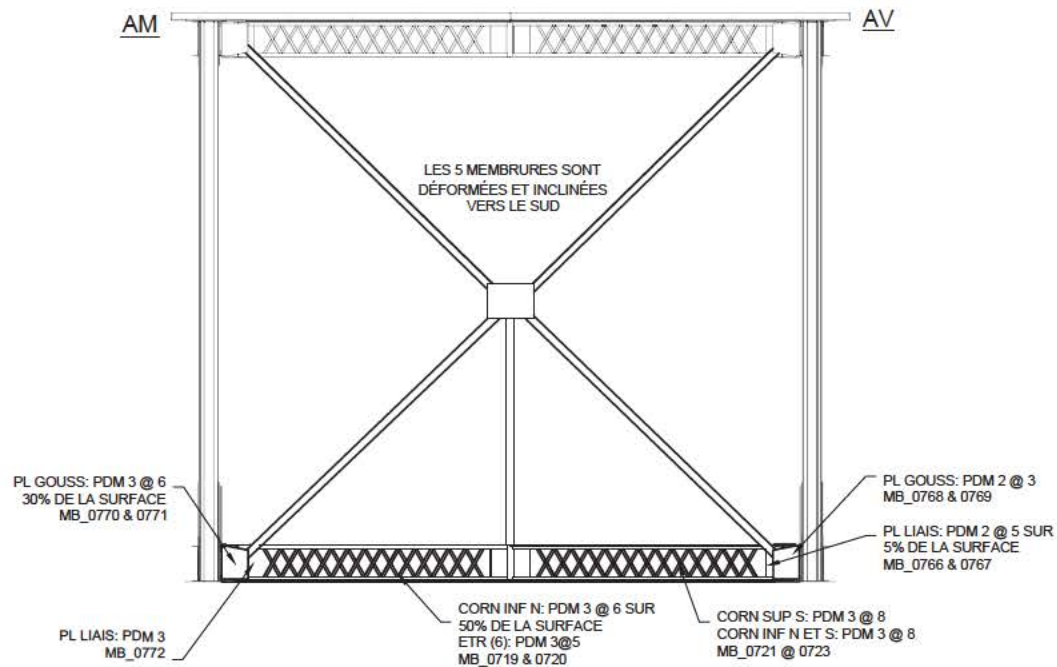
TRAVÉE : 21-22	SECTION : 6	LOCALISATION : L2-U2	TYPE : TRAVÉE À FERME 245'-0" (type E)
DATE : 2016-10-14, 17	INSPECTION par : ELM, MB		█ : N.A.E

COTES	A	B	C	D	CEC	COMMENTAIRES	PHOTOS	ACTIVITÉ
CONTREVENTEMENT VERTICAL	97	1	1	1	3	PERTES DE MATÉRIAUX MOYENNES À TRÈS IMPORTANTES. DÉFORMATION GLOBALE DES MEMBRURES. RÉDUCTION DE LA CAPACITÉ D'ENVIRON 25%.	MB_0724	3221
PROTECTION CONTRE LA CORROSION	97	1	1	1	4	DÉFAUTS DE REVÊTEMENT MOYENS À TRÈS IMPORTANTS.		3065
ÉLÉMENT DE CONTREVENTEMENT TRANSVERSAL INFÉRIEUR	66	9	10	15	3	PERTES DE MATÉRIAUX MOYENNES À TRÈS IMPORTANTES. RÉDUCTION DE LA CAPACITÉ D'ENVIRON 25%.	MB_0722	3221
PROTECTION CONTRE LA CORROSION	97	1	1	1	4	DÉFAUTS DE REVÊTEMENT MOYENS À TRÈS IMPORTANTS.		3065

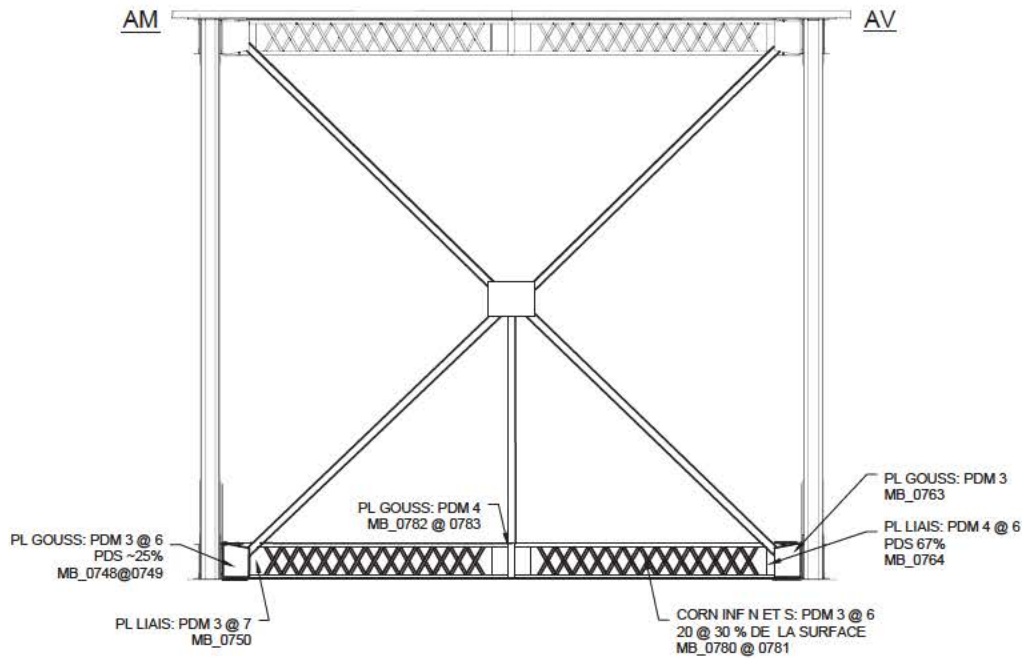
TRAVÉE : 21-22	SECTION : 6	LOCALISATION : L4-U4	TYPE : TRAVÉE À FERME 245'-0" (type E)
DATE : 2016-10-14,17	INSPECTION par : ELM, MB		█ : N.A.E

COTES	A	B	C	D	CEC	COMMENTAIRES	PHOTOS	ACTIVITÉ
CONTREVENTEMENT VERTICAL	97	1	1	1	3	PERTES DE MATÉRIEAUX MOYENNES À TRÈS IMPORTANTES. RÉDUCTION DE LA CAPACITÉ D'ENVIRON 25%.	MB_0748 & 0749	3221
PROTECTION CONTRE LA CORROSION	97	1	1	1	4	DÉFAUTS DE REVÊTEMENT MOYENS À TRÈS IMPORTANTS.		3065
ÉLÉMENT DE CONTREVENTEMENT TRANSVERSAL INFÉRIEUR	70	10	10	10	3	PERTES DE MATÉRIEAUX MOYENNES À TRÈS IMPORTANTES. RÉDUCTION DE LA CAPACITÉ D'ENVIRON 15%.	MB_0780 & 0781	3221
PROTECTION CONTRE LA CORROSION	97	1	1	1	4	DÉFAUTS DE REVÊTEMENT MOYENS À TRÈS IMPORTANTS.		3065

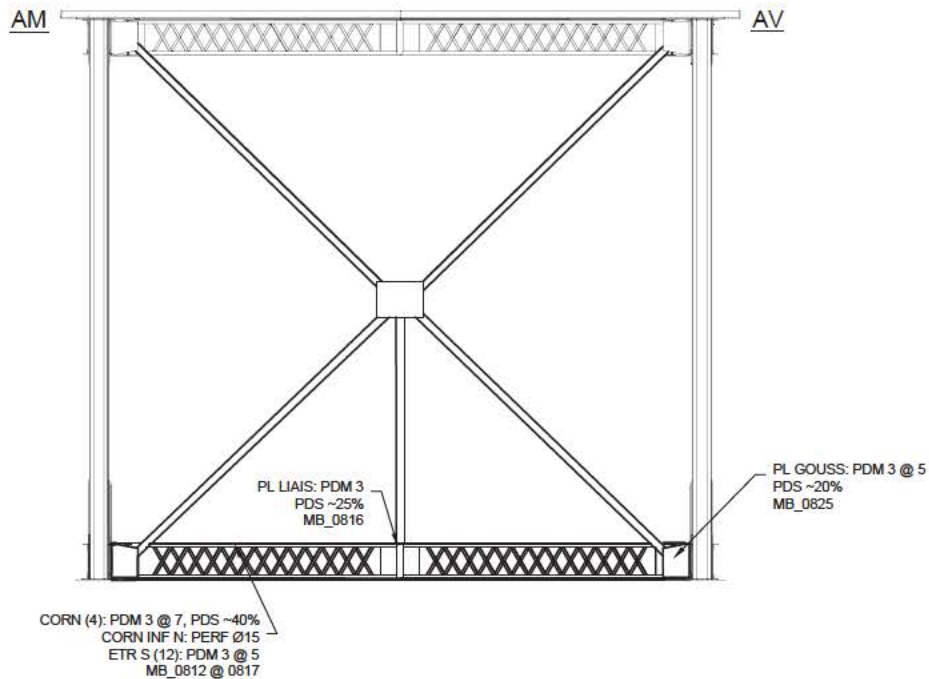
TRAVÉE : 21-22	SECTION : 6	LOCALISATION : L6-U6	TYPE : TRAVÉE À FERME 245'-0" (type E)
DATE : 2016-10-14,17	INSPECTION par : ELM, MB		█ : N.A.E

COTES	A	B	C	D	CEC	COMMENTAIRES	PHOTOS	ACTIVITÉ
CONTREVENTEMENT VERTICAL	97	1	1	1	3	PERTES DE MATÉRIAUX MOYENNES À TRÈS IMPORTANTES. RÉDUCTION DE LA CAPACITÉ D'ENVIRON 25%.	MB_0818	3221
PROTECTION CONTRE LA CORROSION	97	1	1	1	4	DÉFAUTS DE REVÊTEMENT MOYENS À TRÈS IMPORTANTES.		3065
ÉLÉMENT DE CONTREVENTEMENT TRANSVERSAL INFÉRIEUR	55	5	15	25	2	PERTES DE MATÉRIAUX MOYENNES À TRÈS IMPORTANTES. PERFORATION Ø15 mm. RÉDUCTION DE LA CAPACITÉ D'ENVIRON 40%.	MB_0814 & 0816	3221
PROTECTION CONTRE LA CORROSION	97	1	1	1	4	DÉFAUTS DE REVÊTEMENT MOYENS À TRÈS IMPORTANTES.		3065

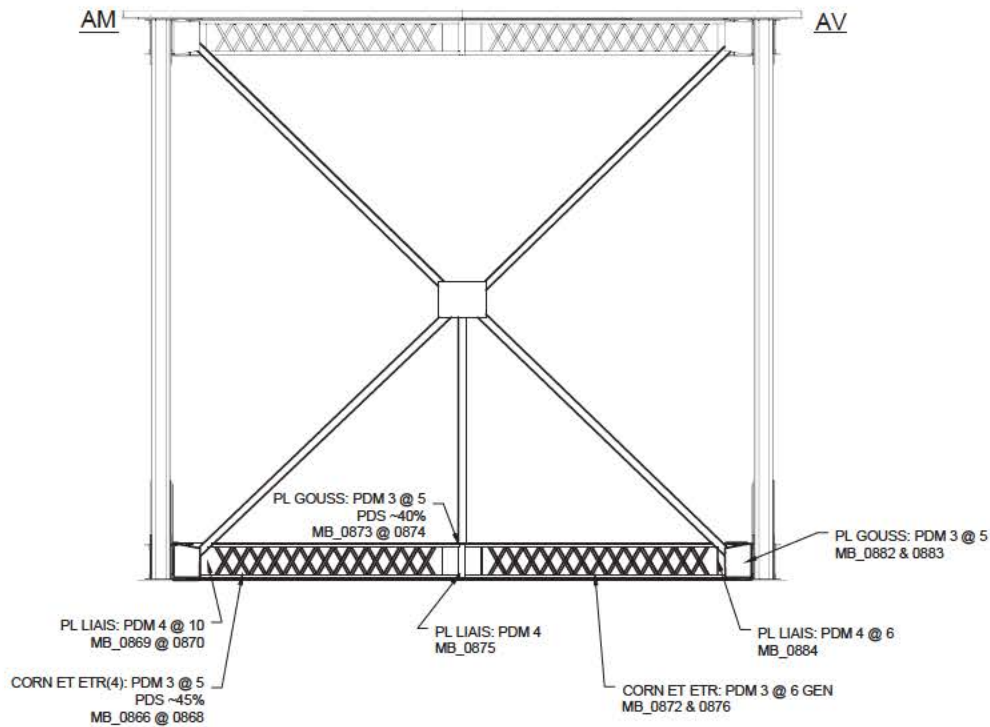
TRAVÉE : 21-22	SECTION : 6	LOCALISATION : L8-U8	TYPE : TRAVÉE À FERME 245'-0" (type E)
DATE : 2016-10-14,19	INSPECTION par : ELM, MB		██████ : N.A.E

COTES	A	B	C	D	CEC	COMMENTAIRES	PHOTOS	ACTIVITÉ
CONTREVENTEMENT VERTICAL	97	1	1	1	2	PERTES DE MATÉRIEAUX MOYENNES À TRÈS IMPORTANTES. RÉDUCTION DE LA CAPACITÉ D'ENVIRON 40%.	MB_0873 & 0874	3221
PROTECTION CONTRE LA CORROSION	97	1	1	1	4	DÉFAUTS DE REVÊTEMENT MOYENS À TRÈS IMPORTANTES.		3065
ÉLÉMENT DE CONTREVENTEMENT TRANSVERSAL INFÉRIEUR	55	5	20	20	2	PERTES DE MATÉRIEAUX MOYENNES À TRÈS IMPORTANTES. RÉDUCTION DE LA CAPACITÉ D'ENVIRON 45%.	MB_0866 & 0868	3221
PROTECTION CONTRE LA CORROSION	97	1	1	1	4	DÉFAUTS DE REVÊTEMENT MOYENS À TRÈS IMPORTANTES.		3065

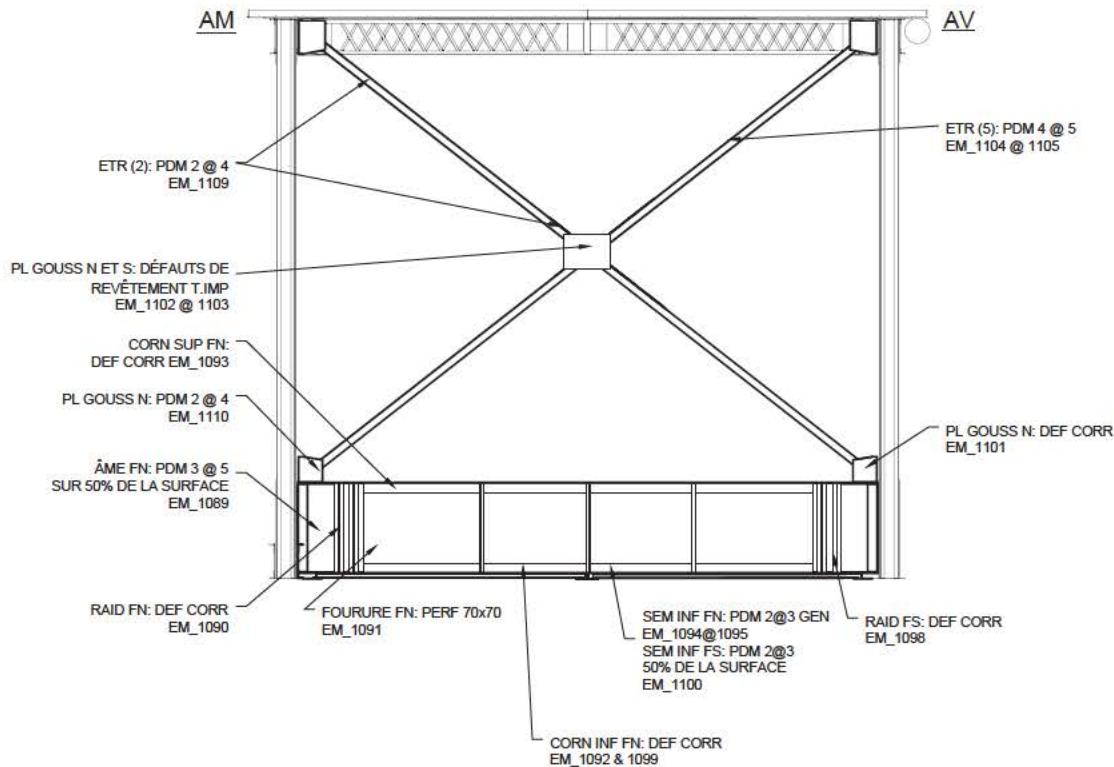
TRAVÉE : 21-22	SECTION : 6	LOCALISATION : L10-U10	TYPE : TRAVÉE À FERME 245'-0" (type E)
DATE : 2016-10-14	INSPECTION par : ELM, MB		██████ : N.A.E

COTES	A	B	C	D	CEC	COMMENTAIRES	PHOTOS	ACTIVITÉ
CONTREVENTEMENT VERTICAL	90	2	4	4	3	PERTES DE MATÉRIAUX MOYENNES À TRÈS IMPORTANTES. DÉFORMATION PAR CORROSION. RÉDUCTION DE LA CAPACITÉ D'ENVIRON 15%.	EM_1105	3221
PROTECTION CONTRE LA CORROSION	97	1	0	2	4	DÉFAUTS DE REVÊTEMENT MOYENS ET TRÈS IMPORTANTES.	EM_1102	3065
POUTRE DE LEVAGE	48	50	1	1	3	PERTES DE MATÉRIAUX MOYENNES À TRÈS IMPORTANTES. PERFORATION 70 X 70 mm. DÉFORMATION PAR CORROSION. RÉDUCTION DE LA CAPACITÉ D'ENVIRON 15%.	EM_1091	3221
PROTECTION CONTRE LA CORROSION	80	10	5	5	3	DÉFAUTS DE REVÊTEMENT MOYENS À TRÈS IMPORTANTES.		3065

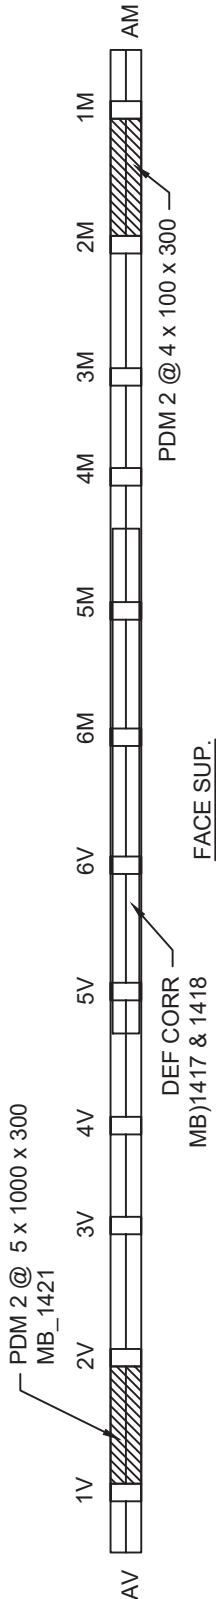
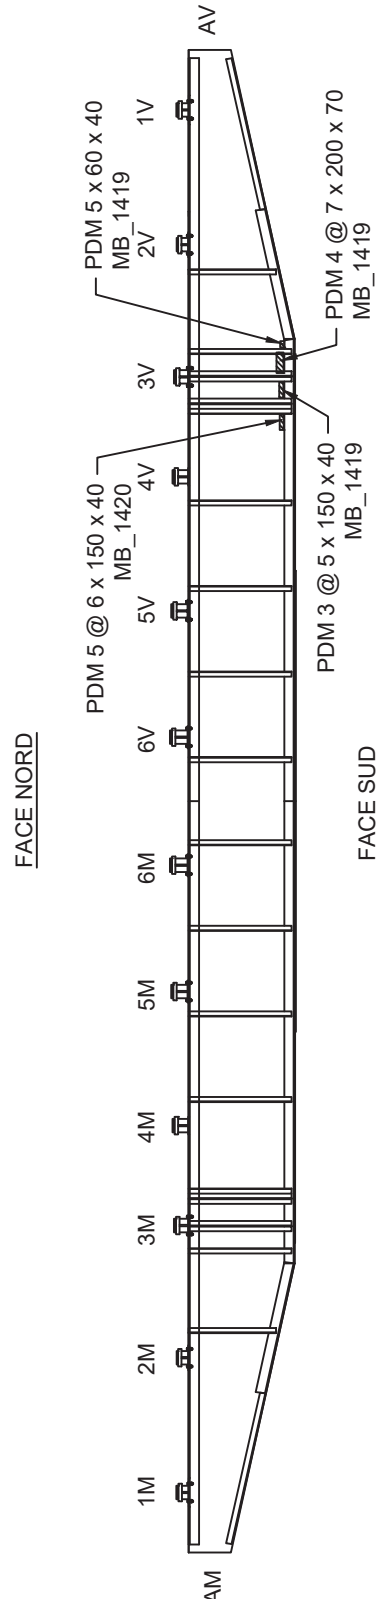
AXE: U0  
INSPECTION PAR: MB

COTES	A	B	C	D	CEC	COMMENTAIRES	PHOTOS	ACTIVITÉ
MATÉRIAUX	92	4	2	2	4	PERTES DE MATÉRIAUX MOYENNES À TRÈS IMPORTANTES. DÉFORMATION PAR CORROSION. ÉLÉMENT RENFORCÉ. AUCUNE ACTIVITÉ REQUISE.	MB_1416 & 1419	
PROTECTION CONTRE LA CORROSION	94	5	1	0	4

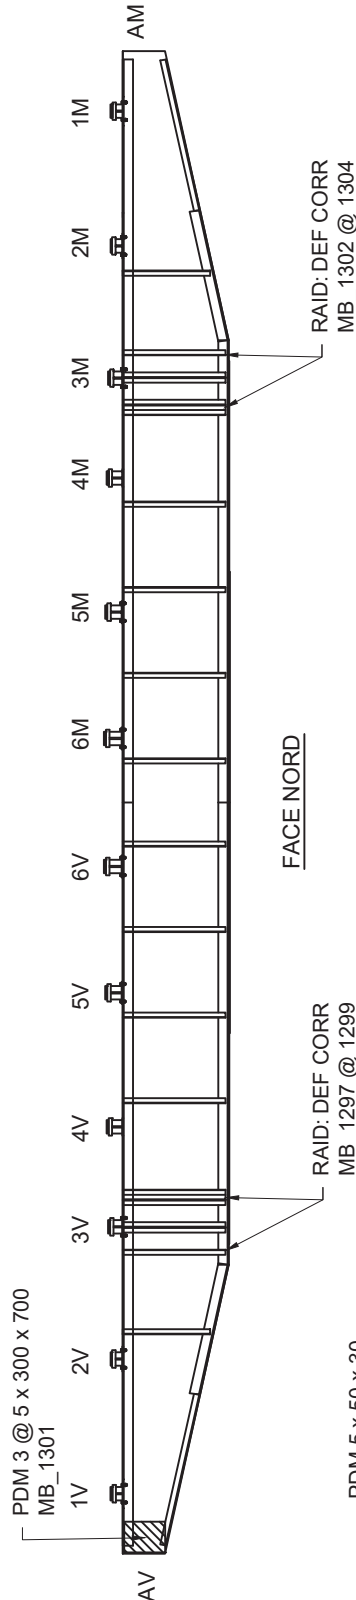
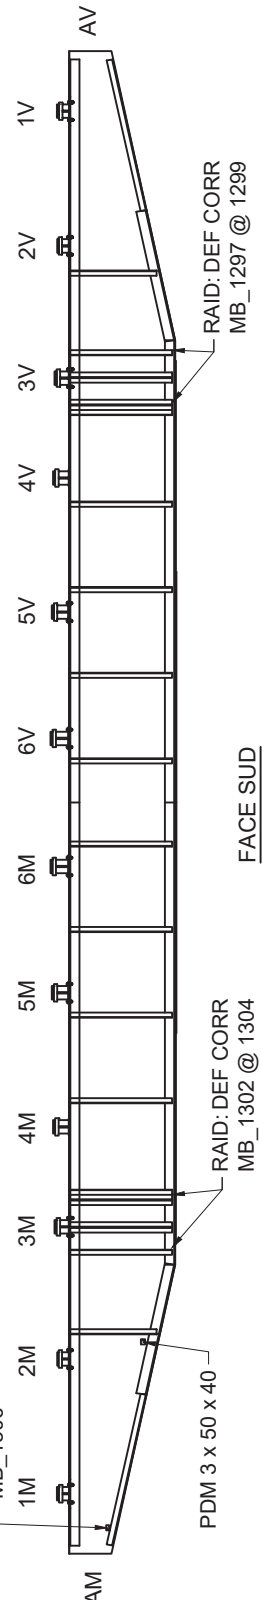
COTES	A	B	C	D	CEC	COMMENTAIRES	PHOTOS	ACTIVITÉ
MATÉRIAUX	97	1	1	1	4	PERTES DE MATÉRIAUX MOYENNES À TRÈS IMPORTANTES. DÉFORMATION PAR CORROSION. ÉLÉMENT RENFORCÉ. AUCUNE ACTIVITÉ REQUISE.	MB_1297, 1300 & 1306	
PROTECTION CONTRE LA CORROSION	95	3	1	1	4	DÉFAUTS DE REVÊTEMENT MOYENS À TRÈS IMPORTANTS	MB_1301	3065

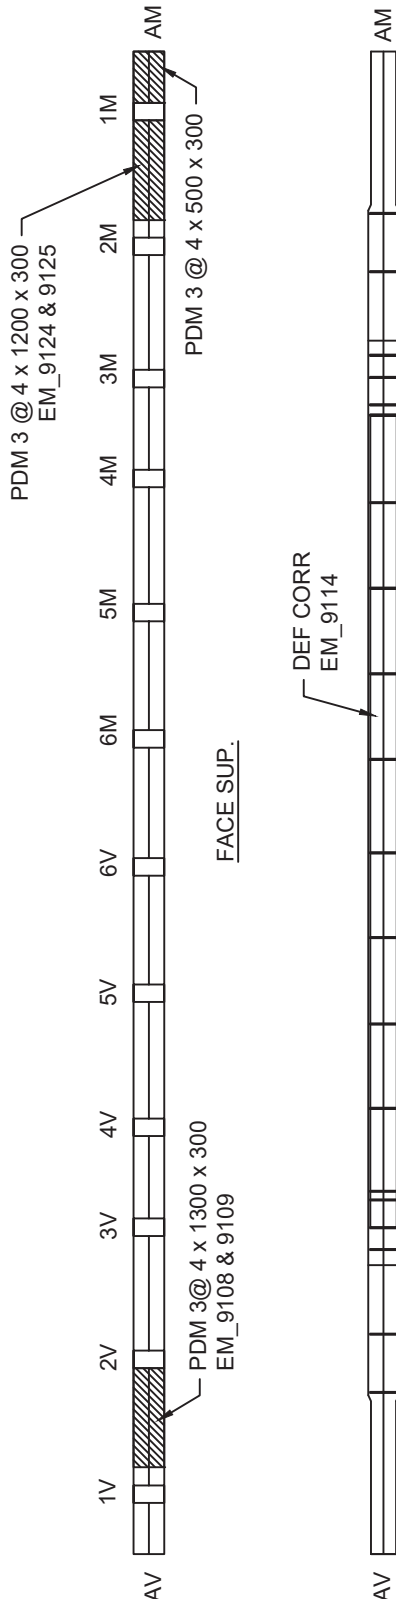
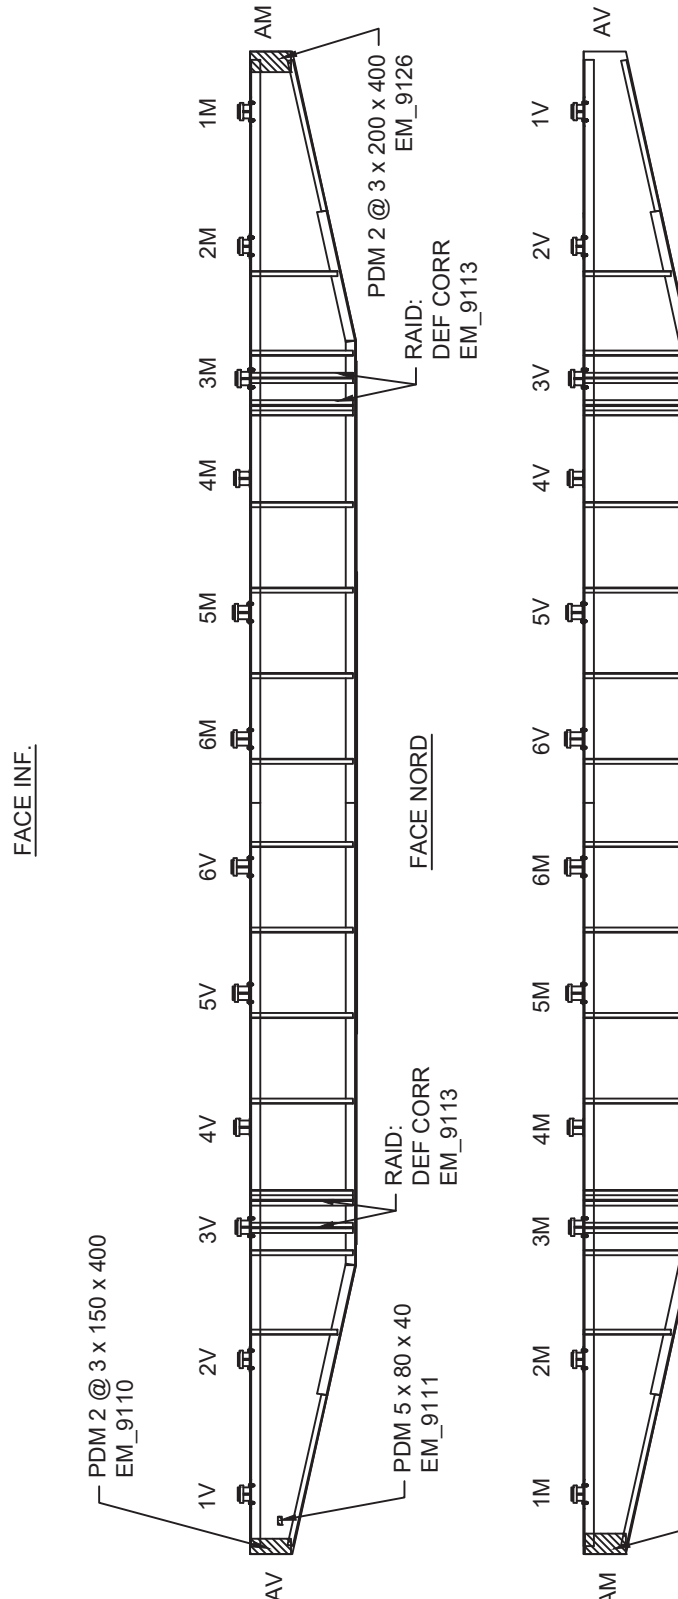
AXE: U5  
INSPECTION PAR: EM

COTES	A	B	C	D	CEC	COMMENTAIRES	PHOTOS	ACTIVITÉ
MATÉRIAUX	96	1	2	1	4	PERTES DE MATÉRIAUX MOYENNES À TRÈS IMPORTANTES. DÉFORMATION PAR CORROSION. ÉLÉMENT RENFORCÉ. AUCUNE ACTIVITÉ REQUISE.	EM_9109 & 9111	
PROTECTION CONTRE LA CORROSION	95	3	1	1	4	DÉFAUTS DE REVÊTEMENT MOYENS À TRÈS IMPORTANTS.	EM_9112 & 9113	3065

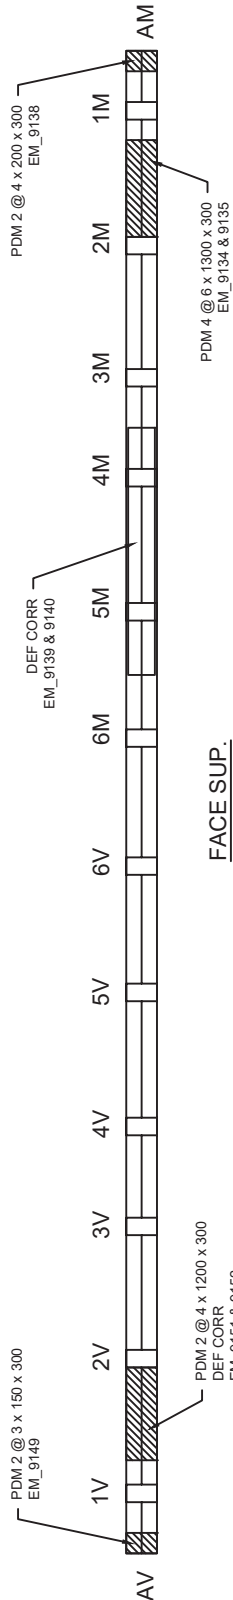
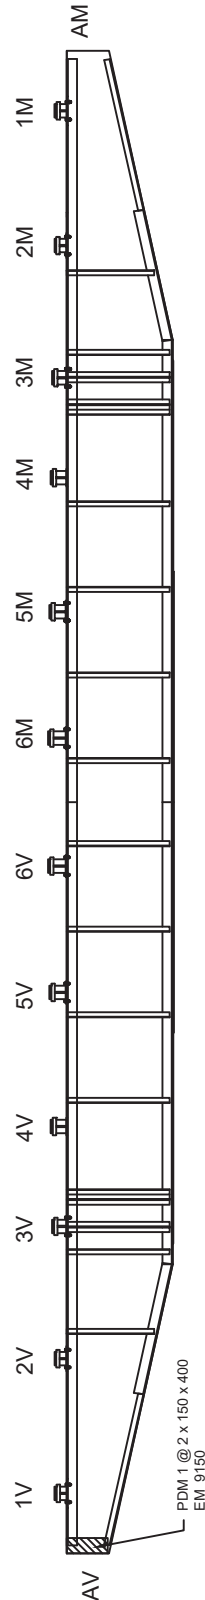
AXE: U7  
INSPECTION PAR: EM

COTES	A	B	C	D	CEC	COMMENTAIRES	PHOTOS	ACTIVITÉ
MATÉRIAUX	96	1	2	1	4	PERTES DE MATÉRIAUX MOYENNES À TRÈS IMPORTANTES. DÉFORMATION PAR CORROSION. ÉLÉMENT RENFORCÉ. AUCUNE ACTIVITÉ REQUISE.	EM_9139 & 9151	
PROTECTION CONTRE LA CORROSION	96	2	1	1	4	DÉFAUTS DE REVÊTEMENT MOYENS À TRÈS IMPORTANTS.	EM_9144	3065

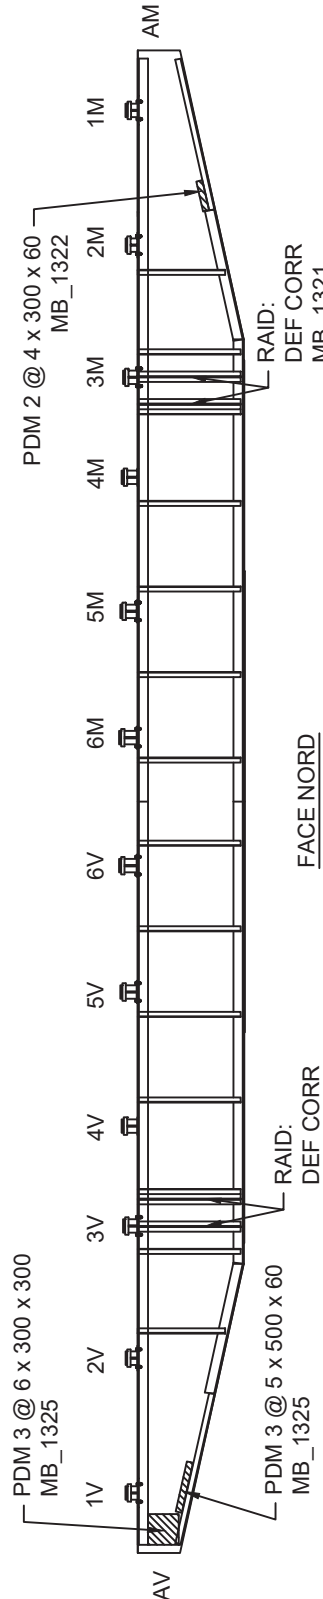
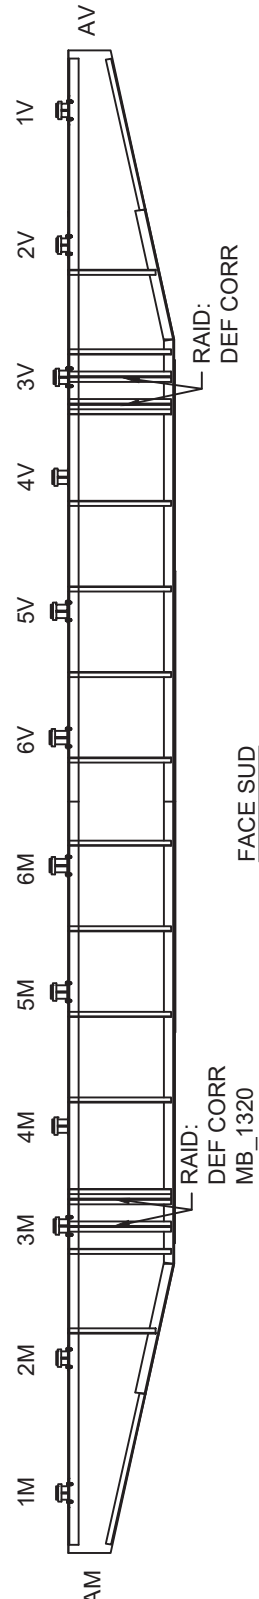
COTES	A	B	C	D	CEC	COMMENTAIRES	PHOTOS	ACTIVITÉ
MATÉRIAUX	97	1	1	1	4	PERTES DE MATÉRIAUX MOYENNES À TRÈS IMPORTANTES. DÉFORMATION PAR CORROSION. ÉLÉMENT RENFORCÉ. AUCUNE ACTIVITÉ REQUISE.	MB_1319 & 1325	
PROTECTION CONTRE LA CORROSION	95	3	1	1	4	DÉFAUTS DE REVÊTEMENT MOYENS À TRÈS IMPORTANTS.	MB_1323	3065

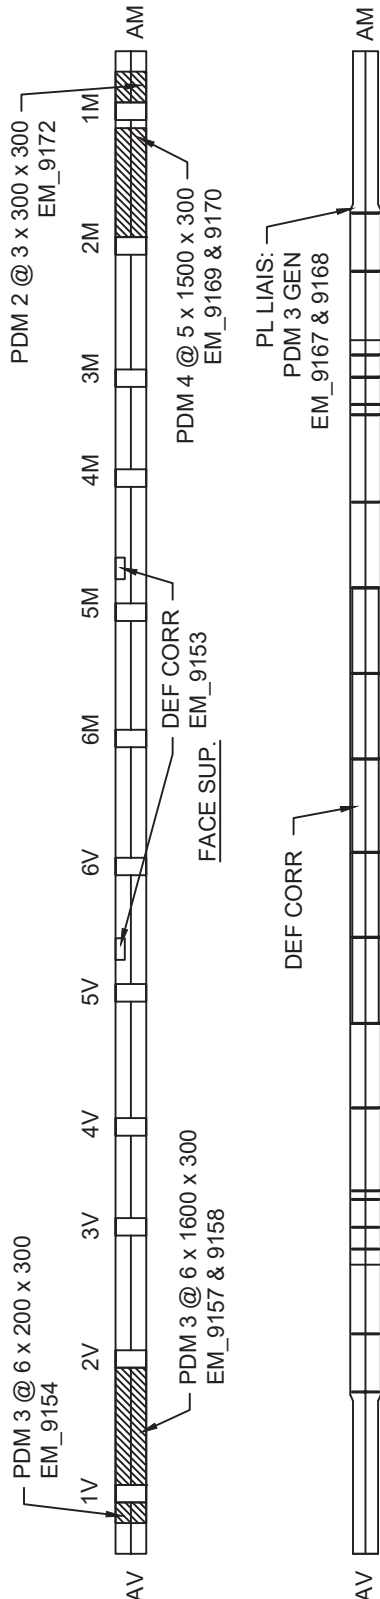
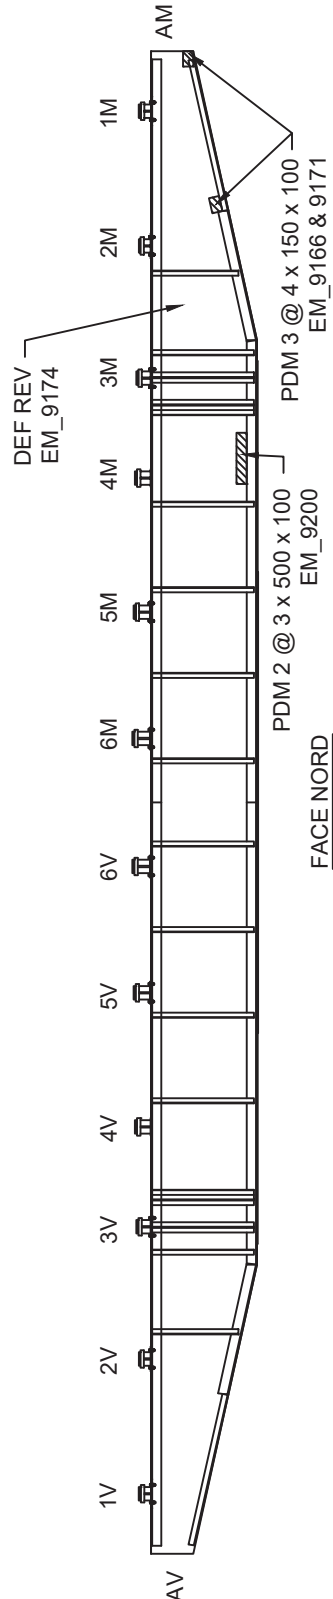
AXE: U9  
INSPECTION PAR: EM

COTES	A	B	C	D	CEC	COMMENTAIRES	PHOTOS	ACTIVITÉ
MATÉRIAUX	96	2	1	1	4	PERTES DE MATÉRIAUX MOYENNES À TRÈS IMPORTANTES. DÉFORMATION PAR CORROSION. ÉLÉMENT RENFORCÉ. AUCUNE ACTIVITÉ REQUISE.	EM_9158 & 9169	
PROTECTION CONTRE LA CORROSION	85	10	3	2	3	DÉFAUTS DE REVÊTEMENT MOYENS À TRÈS IMPORTANTS.	EM_9170 & 9174	3065

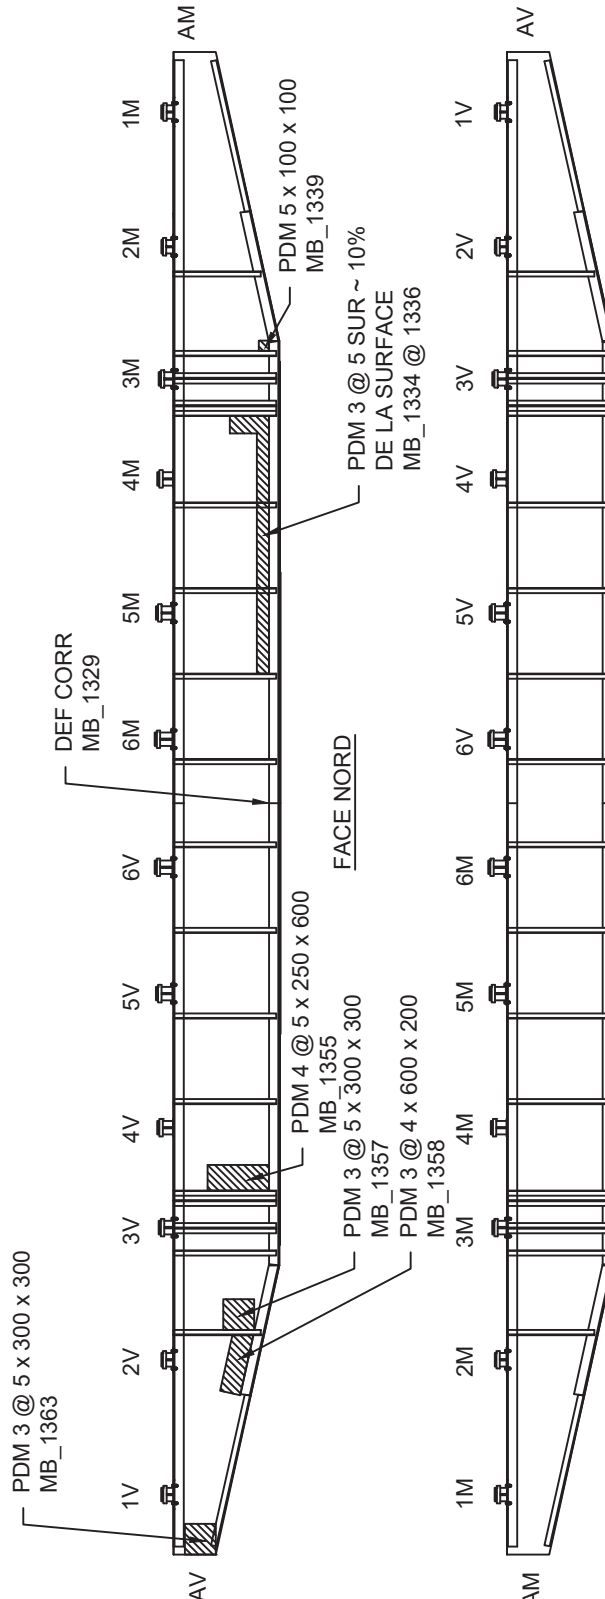
COTES	A	B	C	D	CEC	COMMENTAIRES	PHOTOS	ACTIVITÉ
MATÉRIAUX	83	6	5	6	4	PERTES DE MATÉRIAUX MOYENNES À TRÈS IMPORTANTES. DÉFORMATION PAR CORROSION. ÉLÉMENT RENFORCÉ. AUCUNE ACTIVITÉ REQUISE.	MB_1336 & 1355	
PROTECTION CONTRE LA CORROSION	85	10	3	2	3	DÉFAUTS DE REVÊTEMENT MOYENS À TRÈS IMPORTANTS.		3065

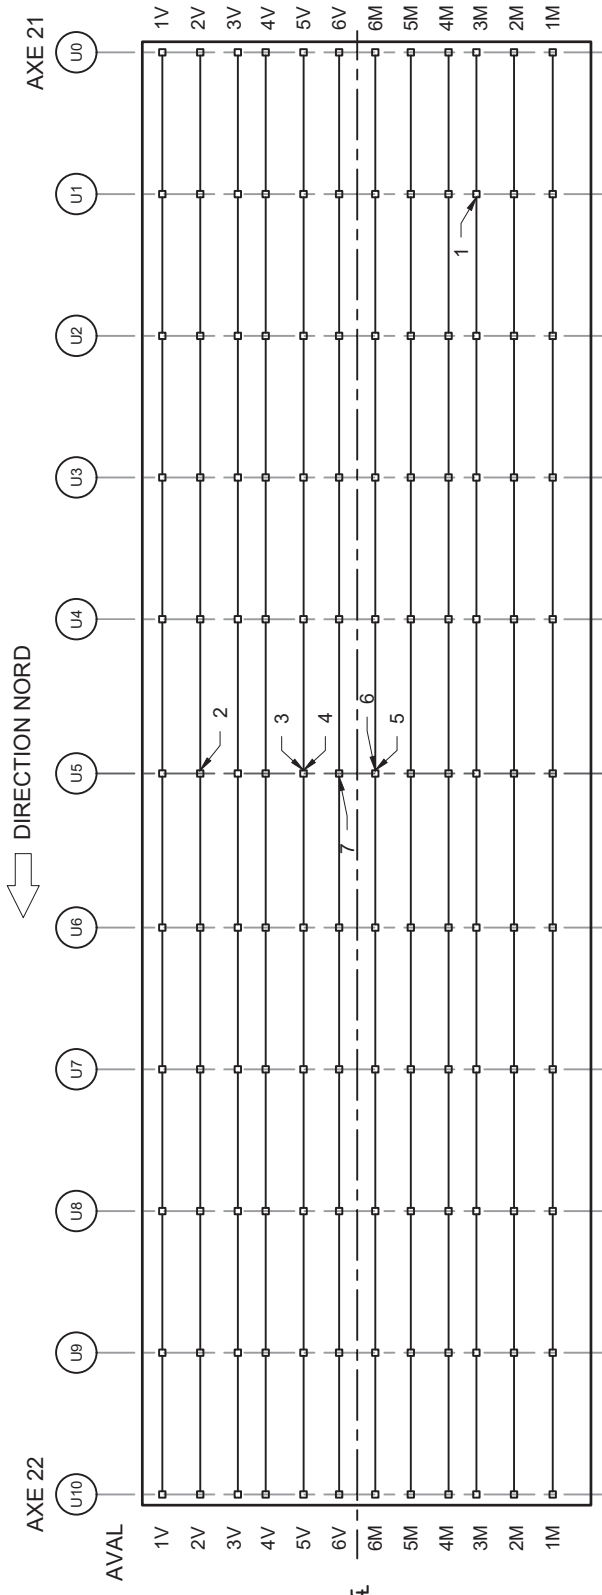
SECTION : 6      TRAVÉE : 21-22      ÉLÉMENTS: NERVURES ET PLATELAGE  
DATE : 2016-10-31 & 2016-11-01      INSPECTION PAR: EM & MB      : N.A.É.

No	LOCALISATION	DÉFAUT	# PHOTO
1	U1-U2 3M S FAV	ECL.100 x100	EM_9075 & 9076
2	U4-U5 2V N FAM	FISS < 0.05	EM_9105 & 9107
3	U4-U5 5V N FAV	FISS 0.1	EM_9118 & 9119
4	U4-U5 5V N FAM	FISS < 0.05	EM_9115 & 9116
5	U4-U5 6M N FAM	FISS < 0.05	EM_9122 & 9123
6	U4-U5 6M N FAV	FISS < 0.05	EM_9120 & 9121
7	U5-U6 6V S FAM	FISS 0.05	EM_9117

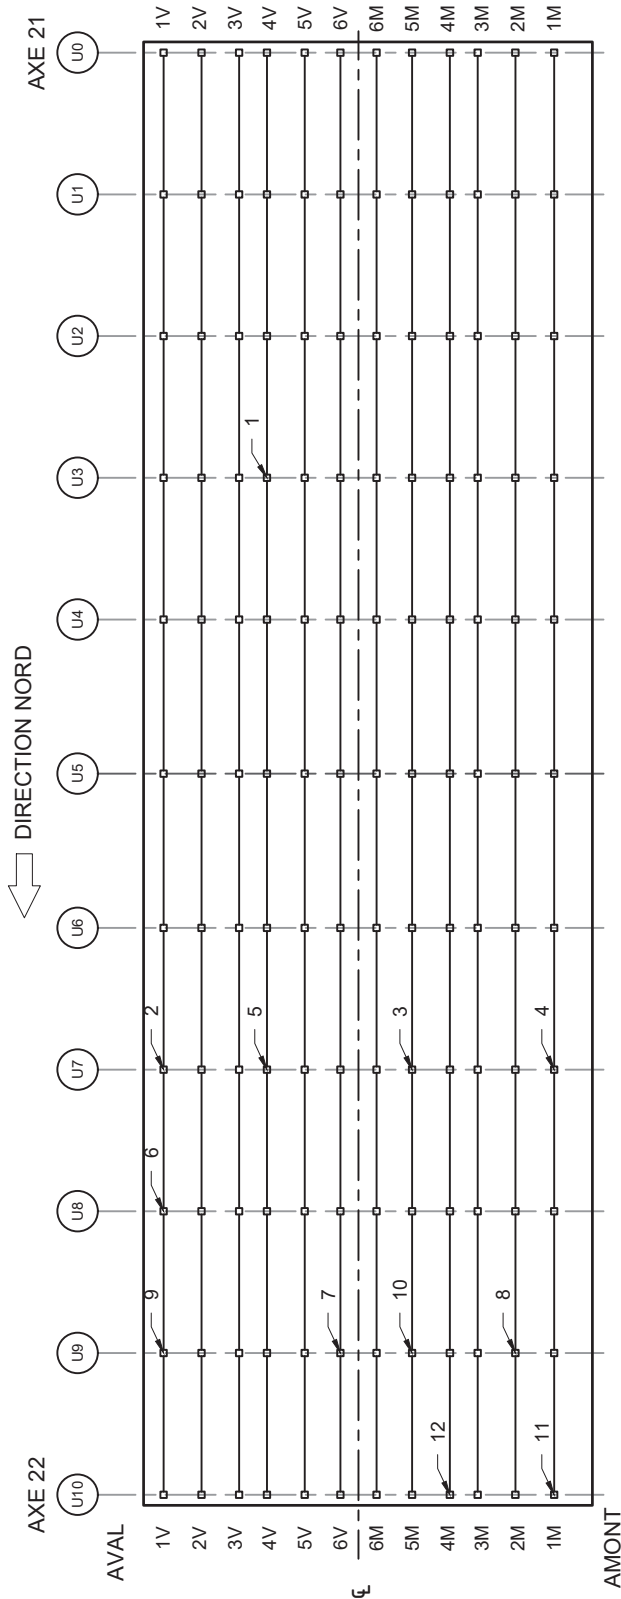
SECTION : 6      TRAVÉE : 21-22      ÉLÉMENTS: APPAREILS D'APPUI À PLATINE  
DATE : 2016-10-31 & 2016-11-01      INSPECTION PAR: EM & MB      : N.A.É.

No	LOCALISATION DÉFAUT	# PHOTO
1	U3 4V DEPL TRANS 2mm	EM_9096 & 9097
2	U7 1V RENFL MOY	EM_9147 & 9148
3	U7 5M DEPL TRANS 10mm	EM_9141 & 9143
4	U7 1M PERTE DE CONTACT ~ 25%	EM_9136 & 9137
5	U7 4V PERTE DE CONTACT < 10%	EM_9145 & 9146
6	U8 1V RENFL MOY	MB_1324
7	U9 6V PERTE DE CONTACT ~ 20%	EM_9159 & 9160
8	U9 2M PERTE DE CONTACT ~ 15%	EM_9164 & 9165
9	U9 1V PERTE DE CONTACT ~ 15%	EM_9155 & 9156
10	U9 5M DEPL TRANS 5mm RENFL MOY	EM_9161 & 9162
11	U10 1M RENFL MOY	MB_1342
12	U10 4M PERTE DE CONTACT ~ 10%	MB_1333

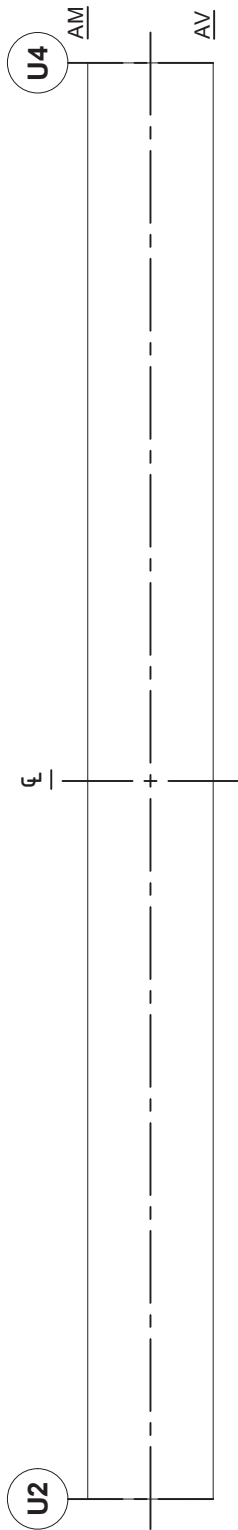
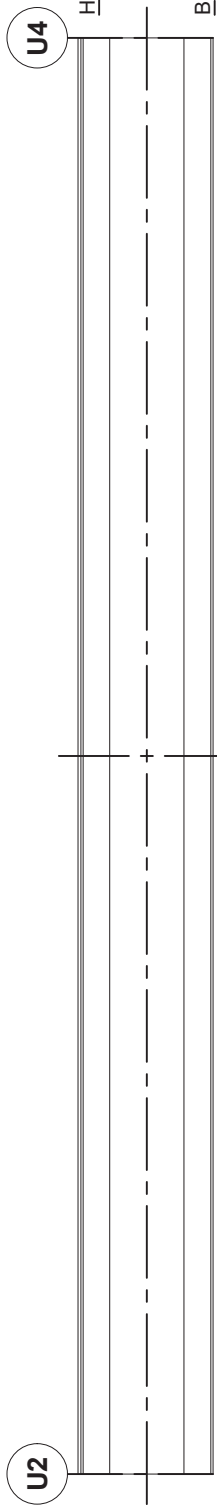
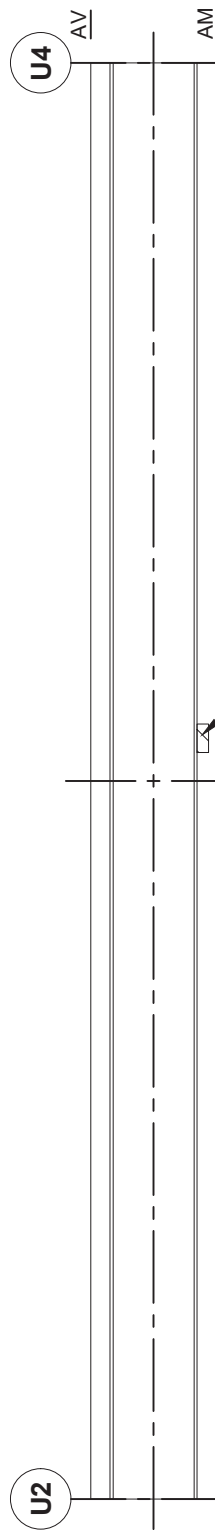
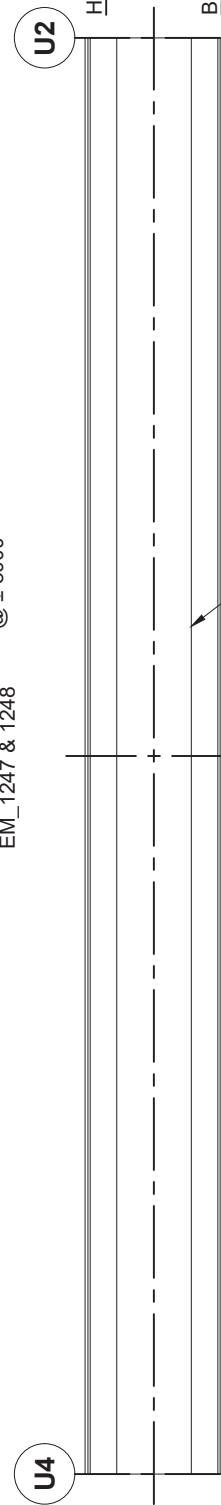
SECTION: 6    TRAVÉE : 22-23    FERME: AMONT    CORDE SUP.: U2-U4    TYPE: POUTRE TRIANGULÉE  
 DATE: 2016-10-19 & 2016-11-01    INSPECTION PAR: EM    ██████████ N.A.E.

PDM 6 x 300 x 60  
 EM\_9241 & 9242  
 @ ± 8000

DEF CORR  
 EM\_9230 & 9231

COTES	A				B				CEC	COMMENTAIRES	PHOTOS	ACTIVITÉ
	97	2	0	1	99	1	0	0				
MATÉRIAUX	97	2	0	1	99	1	0	0	4	PERTES DE MATÉRIAUX MOYENNES ET TRÈS IMPORTANTES. DÉFORMATION PAR CORROSION. AUCUNE ACTIVITÉ REQUISE.		
PROTECTION CONTRE LA CORROSION	99	1	0	0	99	1	0	0	4

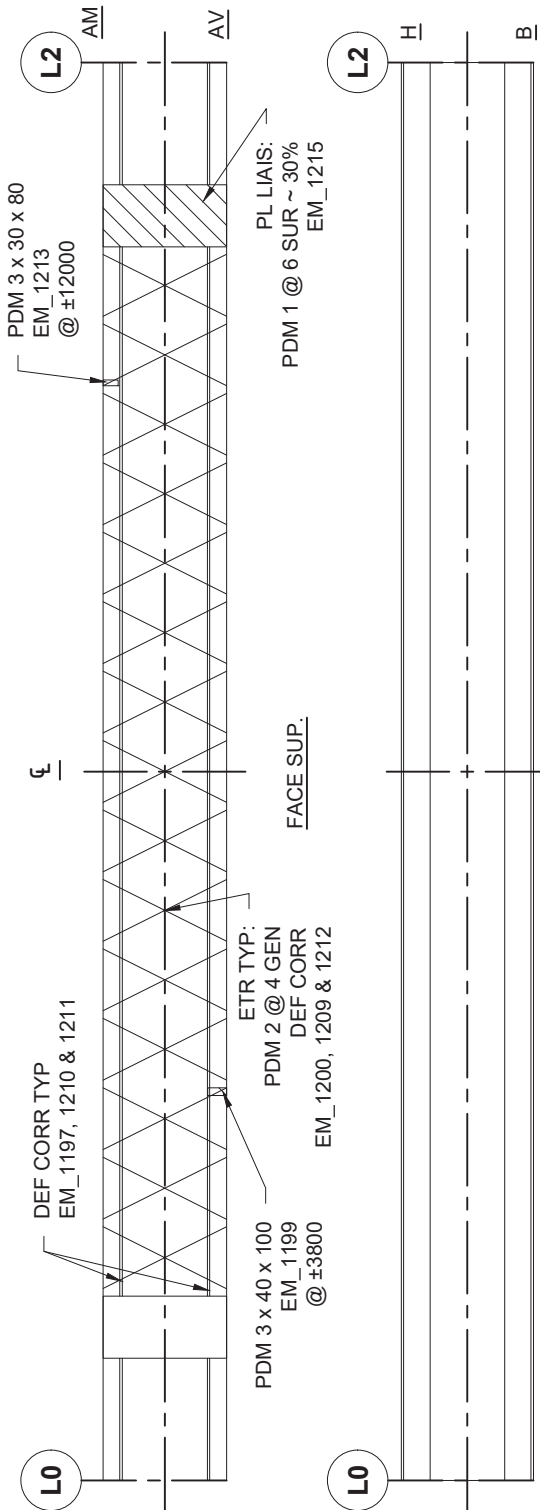
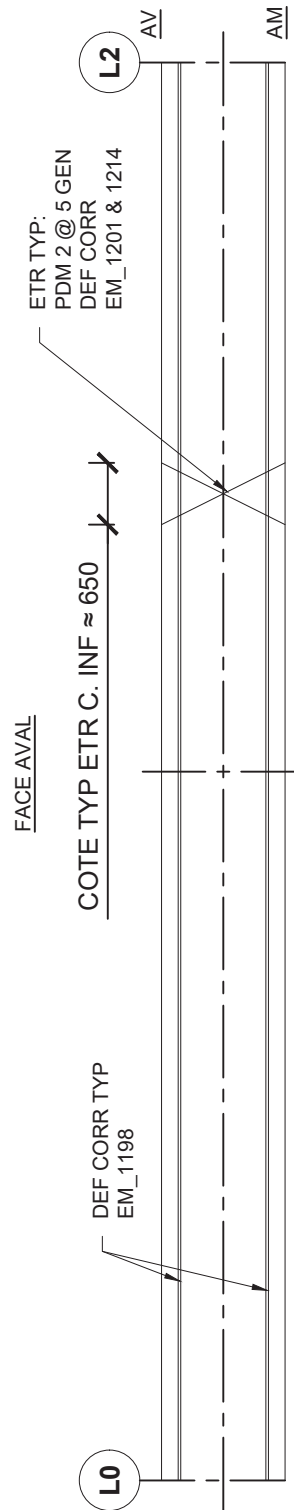
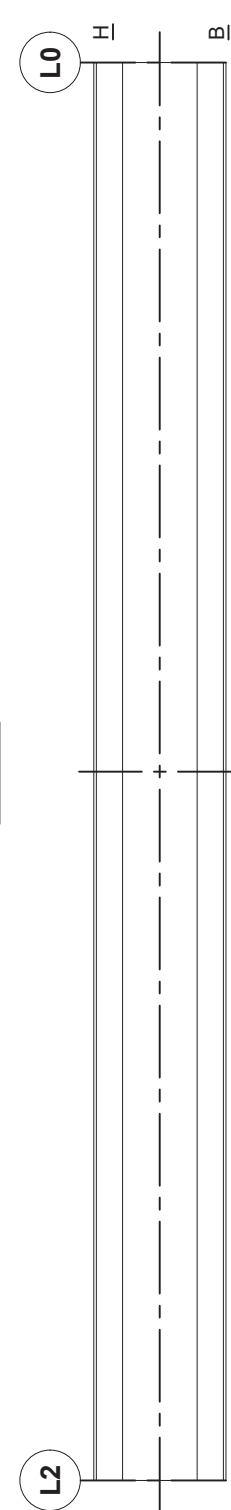
SECTION: 6 TRAVÉE : 22-23 FERME: AMONT CORDE INF.: L0-L2 TYPE: POUTRE TRIANGULÉE  
DATE: 2016-10-19 INSPECTION PAR: EM [REDACTED] N.A.E.

COTES	A	B	C	D	CEC	COMMENTAIRES	PHOTOS	ACTIVITÉ
MATÉRIAUX	91	5	3	1	4	PERTES DE MATÉRIAUX MOYENNES À TRÈS IMPORTANTES. DÉFORMATION PAR CORROSION. ÉLÉMENT RENFORCÉ. AUCUNE ACTIVITÉ REQUISE.	EM_1212 & 1215	
PROTECTION CONTRE LA CORROSION	85	5	5	5	3	DÉFAUTS DE REVÊTEMENT MOYENS À TRÈS IMPORTANTS.	EM_1202 & 1216	3065

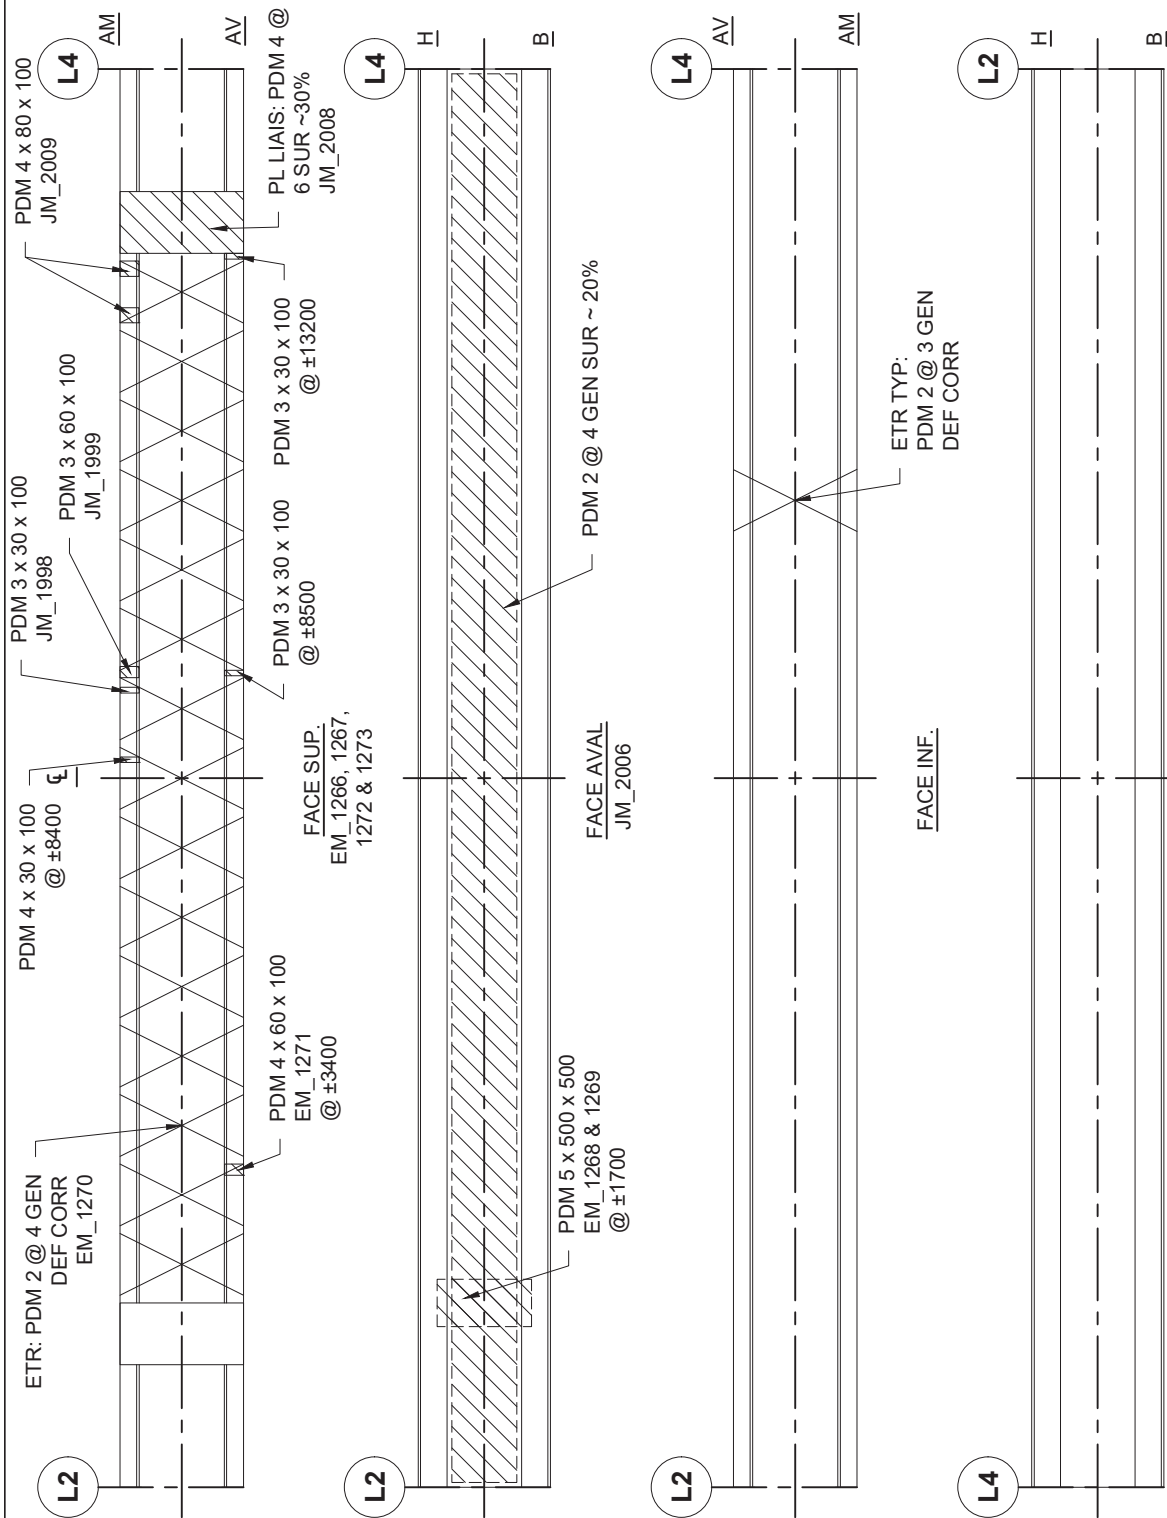
COTES	A	B	C	D	CEC	COMMENTAIRES	PHOTOS	ACTIVITÉ
MATÉRIAUX	91	5	3	1	4	PERTES DE MATÉRIAUX MOYENNES À TRÈS IMPORTANTES. DÉFORMATION PAR CORROSION. AUCUNE ACTIVITÉ REQUISE.	JM_2007 & 2008	
PROTECTION CONTRE LA CORROSION	88	4	4	4	3	DÉFAUTS DE REVÊTEMENT MOYENS À TRÈS IMPORTANTS.	EM_1272 JM_2004	3065
