# Rapport d'inspection annuelle

Inspection détaillée du pont Jacques-Cartier, section 6  
Version finale

Contrat: 62408

23 juin 2017

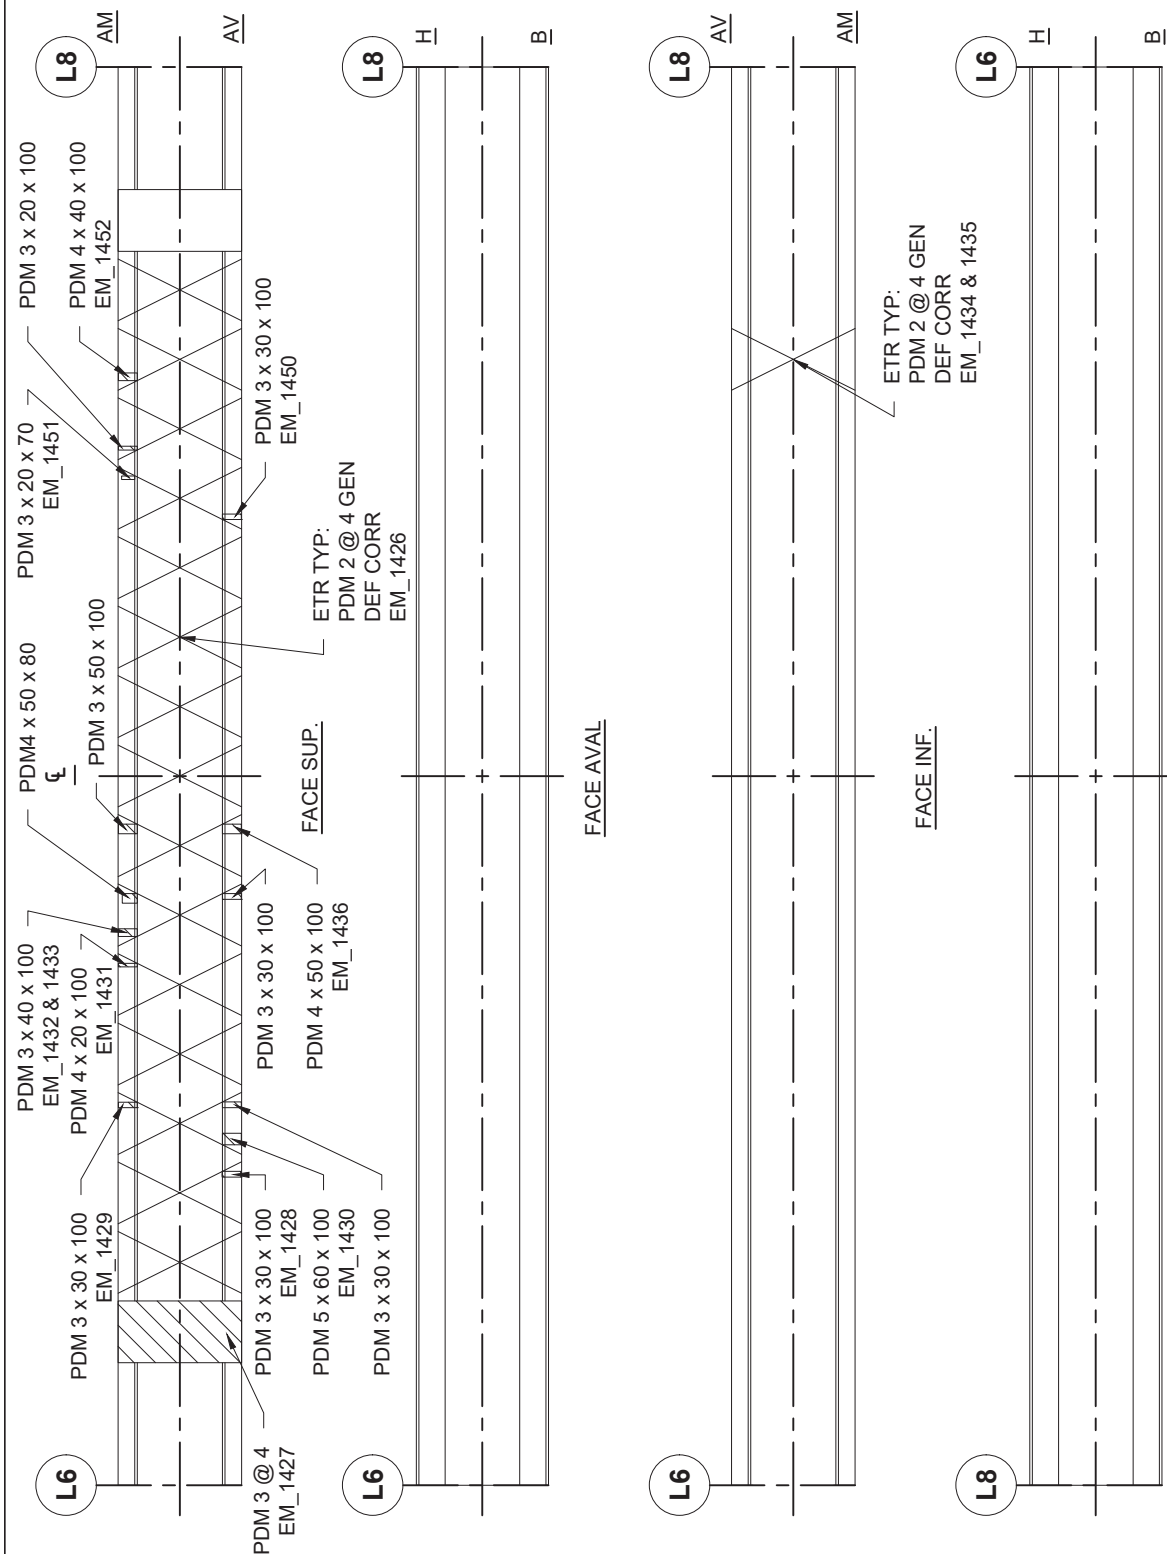
SECTION: 6	TRAVÉE : 22-23	FERME: AMONT	CORDE INF.: L6-L8	TYPE: POUTRE TRIANGULÉE
DATE: 2016-10-24	INSPECTION PAR: EM	[REDACTED] N.A.E.

SECTION TYPE						
		[Diagram showing section types AM, AV, H, B]						
COTES	A	B	C	D	CEC	COMMENTAIRES	PHOTOS	ACTIVITÉ
MATÉRIAUX	90	5	3	2	4	PERTES DE MATÉRIAUX MOYENNES À TRÈS IMPORTANTES. DÉFORMATION PAR CORROSION. AUCUNE ACTIVITÉ REQUISE.	EM_1430 & 1448	
PROTECTION CONTRE LA CORROSION	89	5	4	2	3	DÉFAUTS DE REVÊTEMENT MOYENS À TRÈS IMPORTANTS.	EM_1428 & 1449	3065

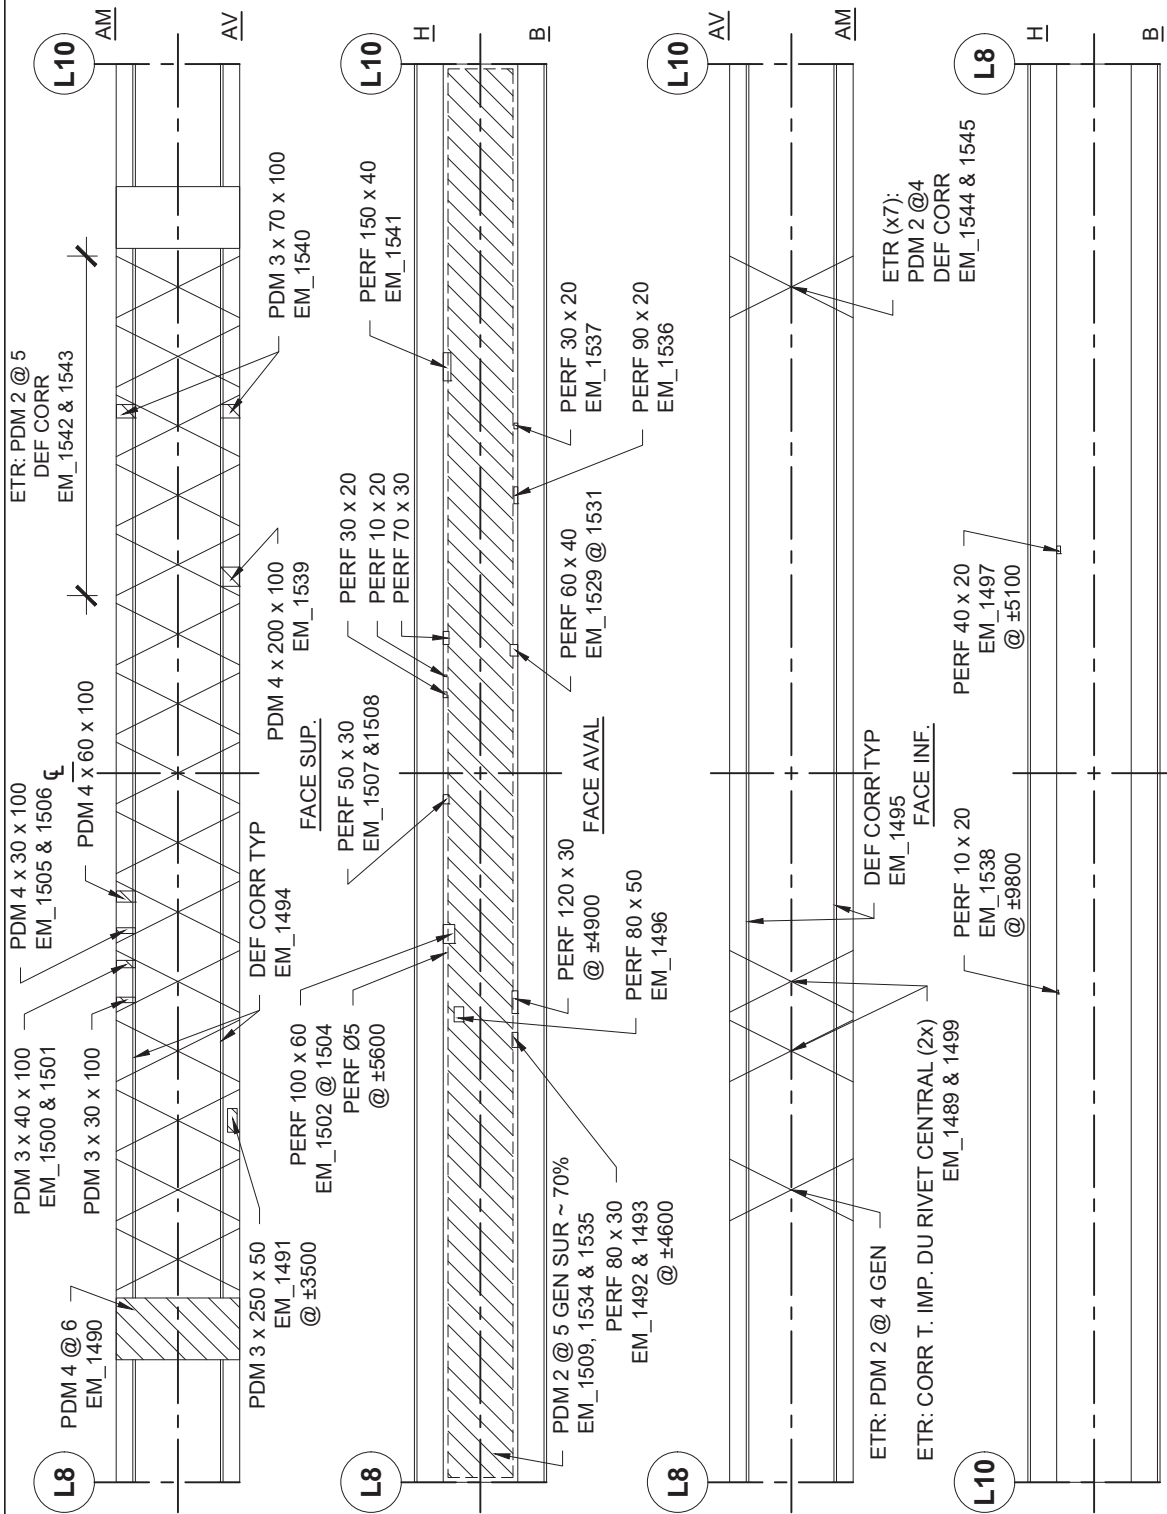
SECTION: 6	TRAVÉE : 22-23	FERME: AMONT	CORDE INF.: L8-L10	TYPE: POUTRE TRIANGULÉE
DATE: 2016-10-24 & 25	INSPECTION PAR: EM			N.A.E.

SECTION TYPE		SECTION AMONT		
COTES	A B C D CEC	COMMENTAIRES	PHOTOS	ACTIVITÉ
MATÉRIAUX	80 10 5 5 4	PERTES DE MATÉRIAUX MOYENNES À TRÈS IMPORTANTES. PERFORATIONS MULTIPLES. DÉFORMATION PAR CORROSION. ÉLÉMENT RENFORCÉ. AUCUNE ACTIVITÉ REQUISE.	EM_1492 & 1543	
PROTECTION CONTRE LA CORROSION	90 4 3 3 4	DÉFAUTS DE REVÊTEMENT MOYENS À TRÈS IMPORTANTS.	EM_1500	3065

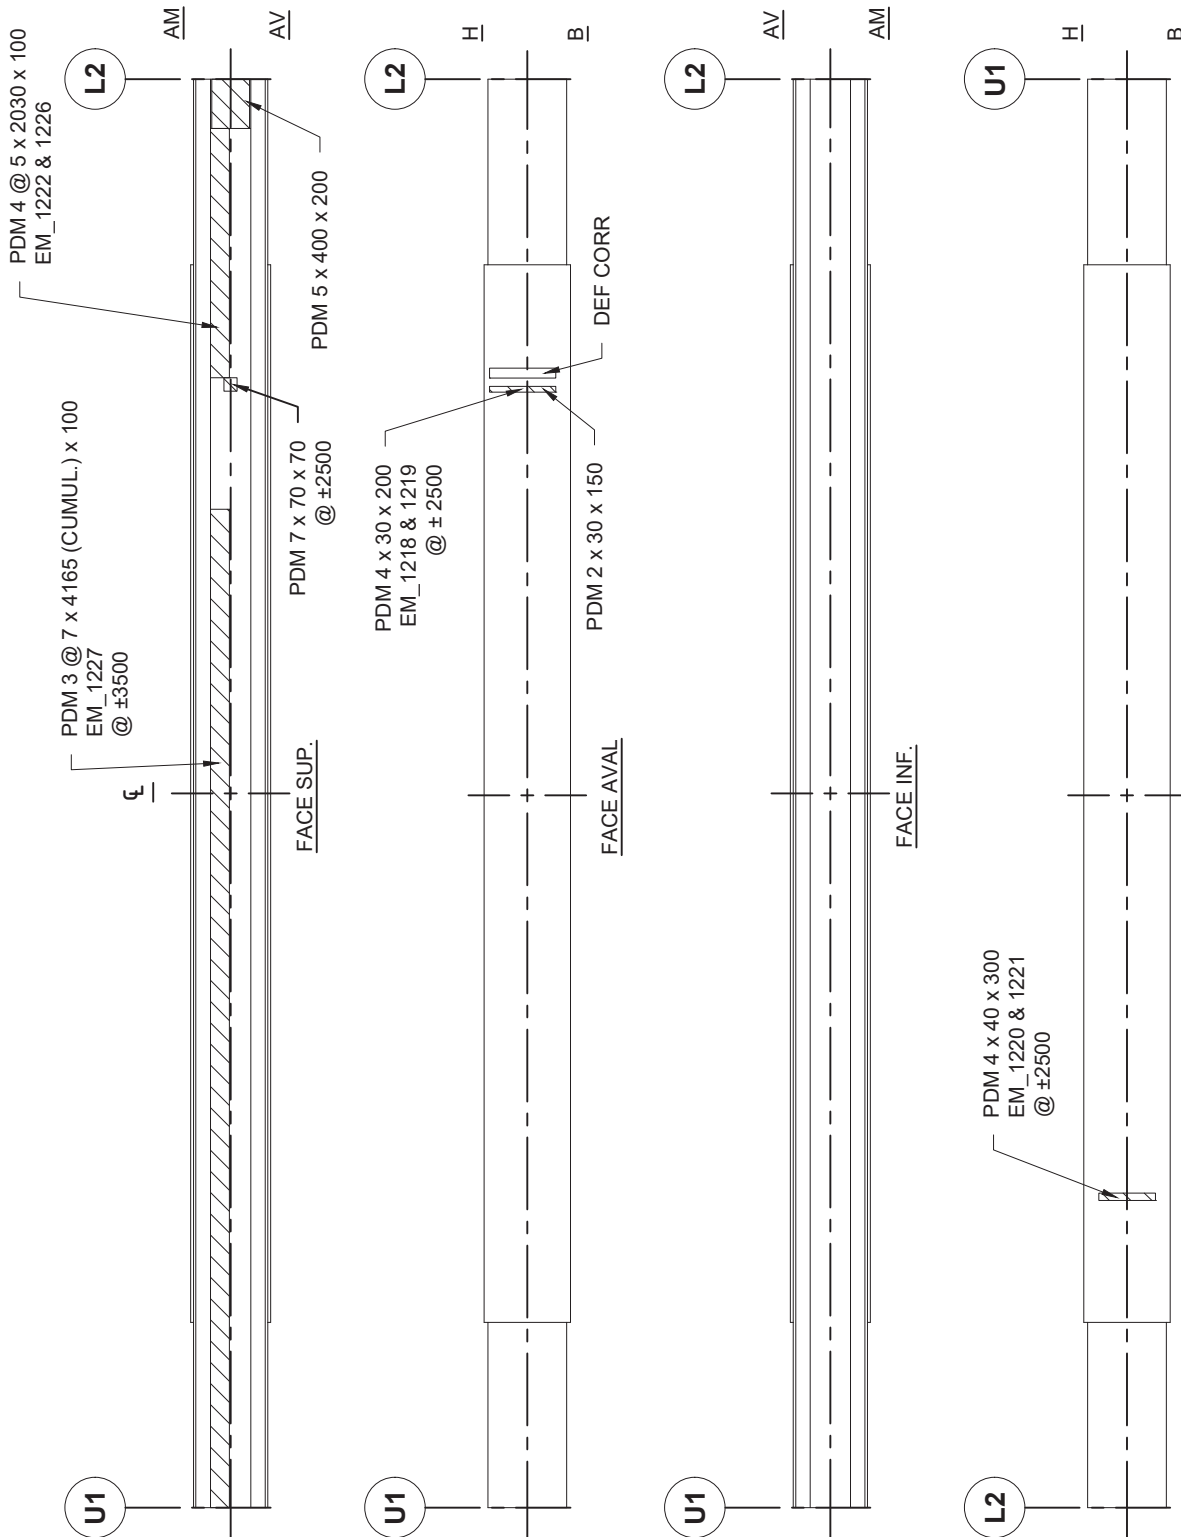
SECTION: 6	TRAVÉE : 22-23	FERME: AMONT	DIAG. T. : U1-L2
DATE: 2016-10-19	INSPECTION PAR: EM	TYPE: POUTRE TRIANGULÉE <div style="background-color: black; width: 50px; height: 15px; display: inline-block;"></div> N.A.E.

COTES		A	B	C	D	CEC	COMMENTAIRES	PHOTOS	ACTIVITÉ
MATÉRIAUX	96	2	1	1	1	4	PERTES DE MATÉRIAUX MOYENNES À TRÈS IMPORTANTES. DÉFORMATION PAR CORROSION. AUCUNE ACTIVITÉ REQUISE.	EM_1226 & 1227	
PROTECTION CONTRE LA CORROSION	90	10	0	0	0	4

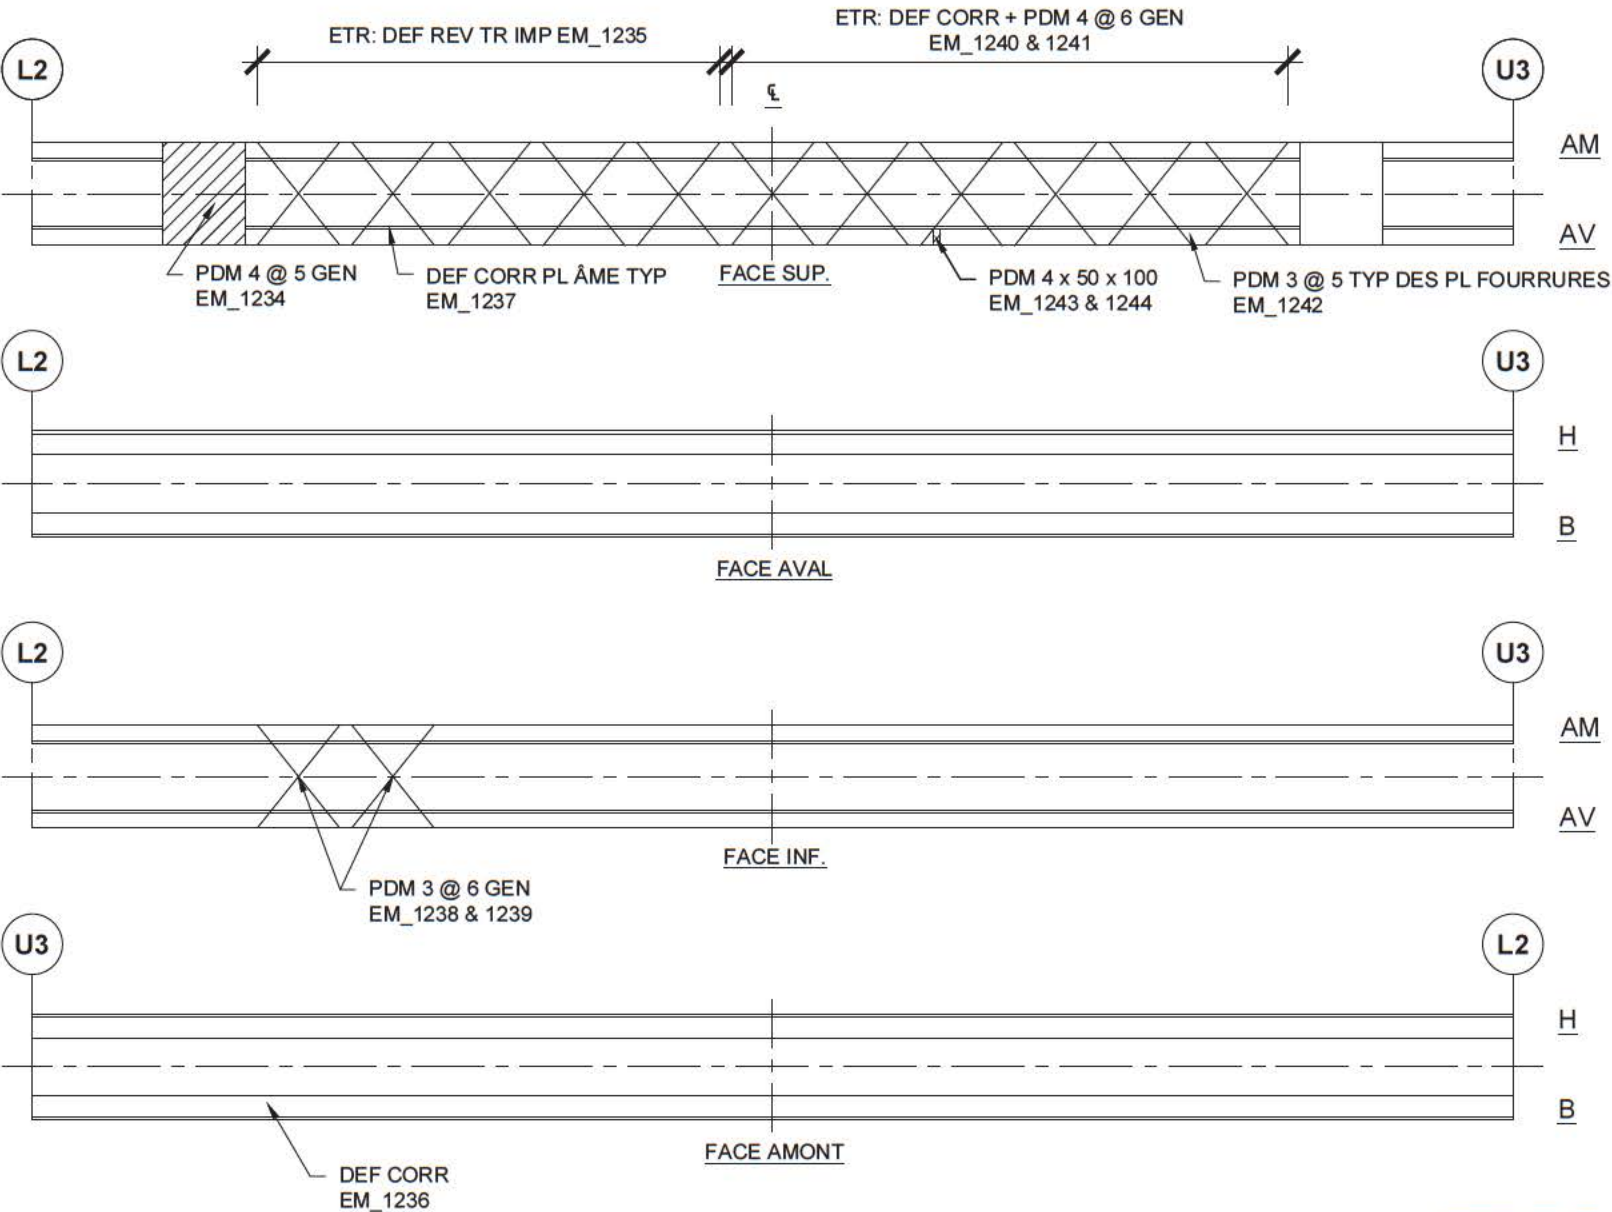
SECTION: 6 TRAVÉE: 22-23 FERME: AMONT DIAG. C.: L2-U3 TYPE: POUTRE TRIANGULÉE  
DATE: 2016-10-19 INSPECTION PAR: EM N.A.E.

COTES	A	B	C	D	CEC	COMMENTAIRES	PHOTOS	ACTIVITÉ
MATÉRIAUX	95	2	2	1	4	PERTES DE MATÉRIAUX MOYENNES À TRÈS IMPORTANTES. DÉFORMATION PAR CORROSION.	EM_1239 & 1242	3221
PROTECTION CONTRE LA CORROSION	95	2	2	1	4	DÉFAUTS DE REVÊTEMENT MOYENS À TRÈS IMPORTANTS.	EM_1245	3065

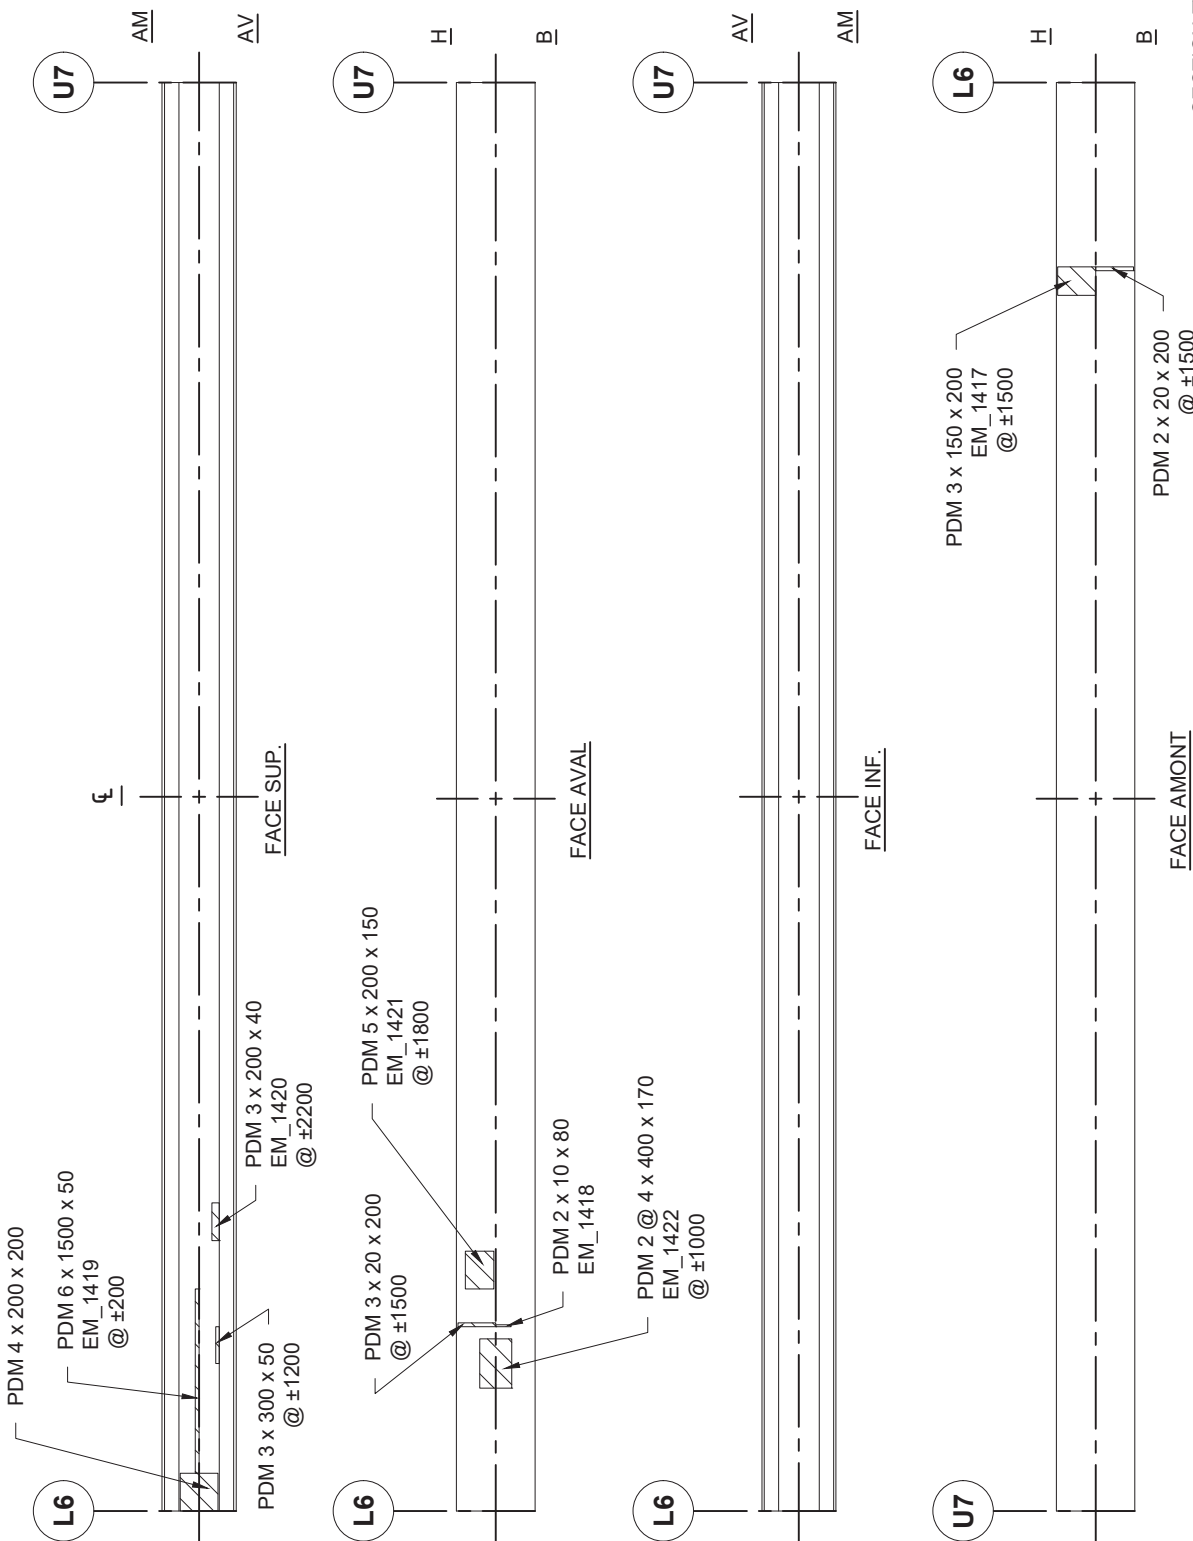
COTES	A	B	C	D	CEC	COMMENTAIRES	PHOTOS	ACTIVITÉ
MATÉRIAUX	96	1	1	2	3	PERTES DE MATÉRIAUX MOYENNES À TRÈS IMPORTANTES. RÉDUCTION DE LA CAPACITÉ D'ENVIRON 15%.	EM_1417 @ 1419	3221
PROTECTION CONTRE LA CORROSION	96	2	2	0	4

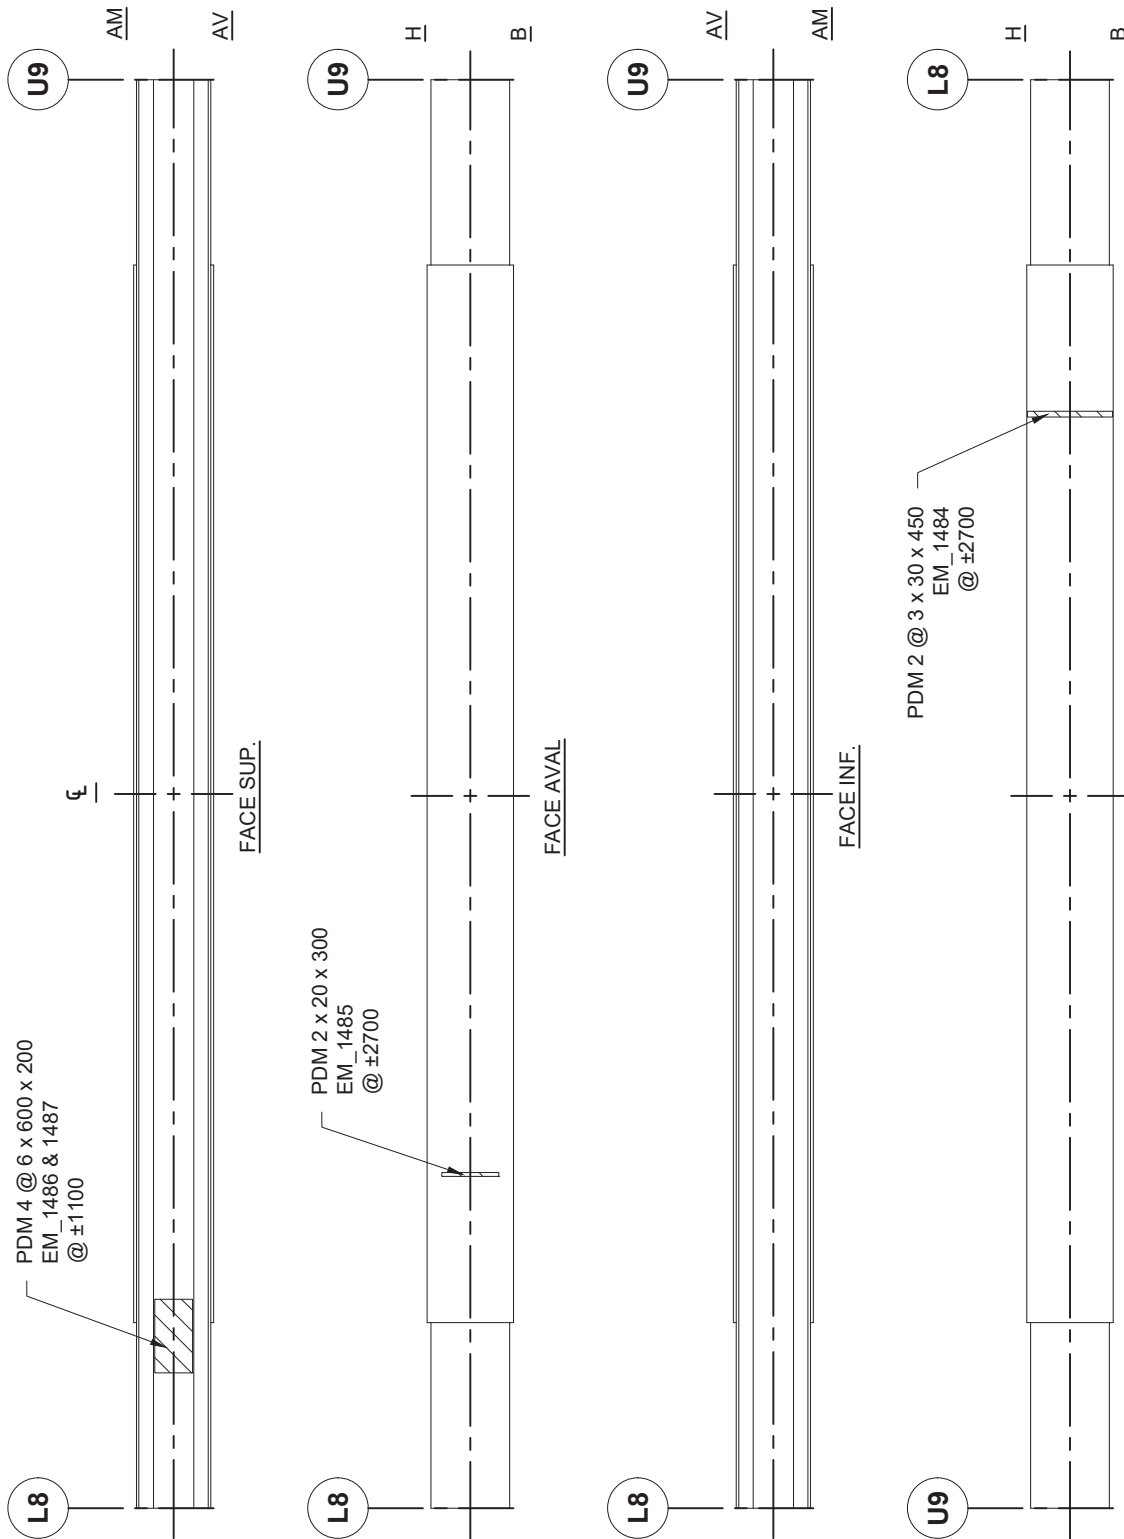
SECTION: 6	TRAVÉE : 22-23	FERME: AMONT	DIAG. T. : L8-U9	TYPE: POUTRE TRIANGULÉE
DATE: 2016-10-24	INSPECTION PAR: EM	[REDACTED] N.A.E.

COTES	A	B	C	D	CEC	COMMENTAIRES	PHOTOS	ACTIVITÉ
MATÉRIAUX	97	1	0	2	4	PERTES DE MATÉRIAUX MOYENNES À TRÈS IMPORTANTES. AUCUNE ACTIVITÉ REQUISE.	EM_1486 & 1487	
PROTECTION CONTRE LA CORROSION	97	1	1	1	4	DÉFAUTS DE REVÊTEMENT MOYENS À TRÈS IMPORTANTS.	EM_1488	3065

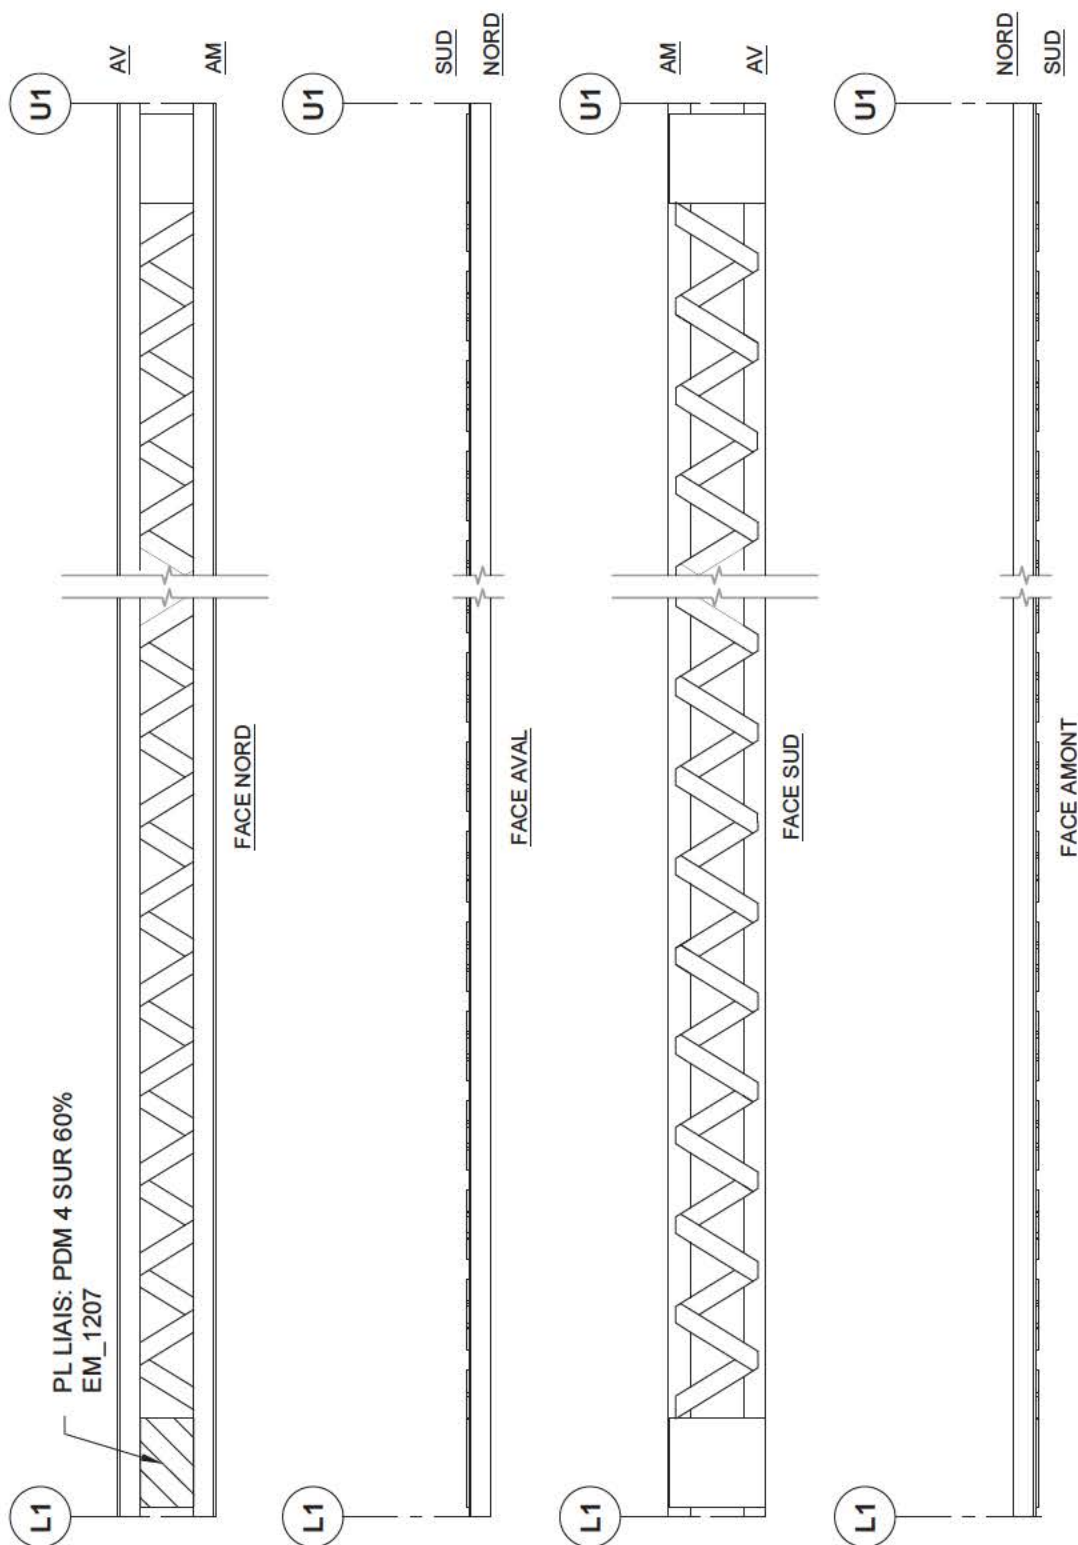
SECTION TYPE		PHOTOS	ACTIVITÉ		
		EM_1207			
COMMENTAIRES		PERTES DE MATÉRIAUX TRÈS IMPORTANTES. AUCUNE ACTIVITÉ REQUISE.			
COTES	A	B	C	D	CEC
MATÉRIAUX	98	0	0	2	4
PROTECTION CONTRE LA CORROSION	100	0	0	0	4

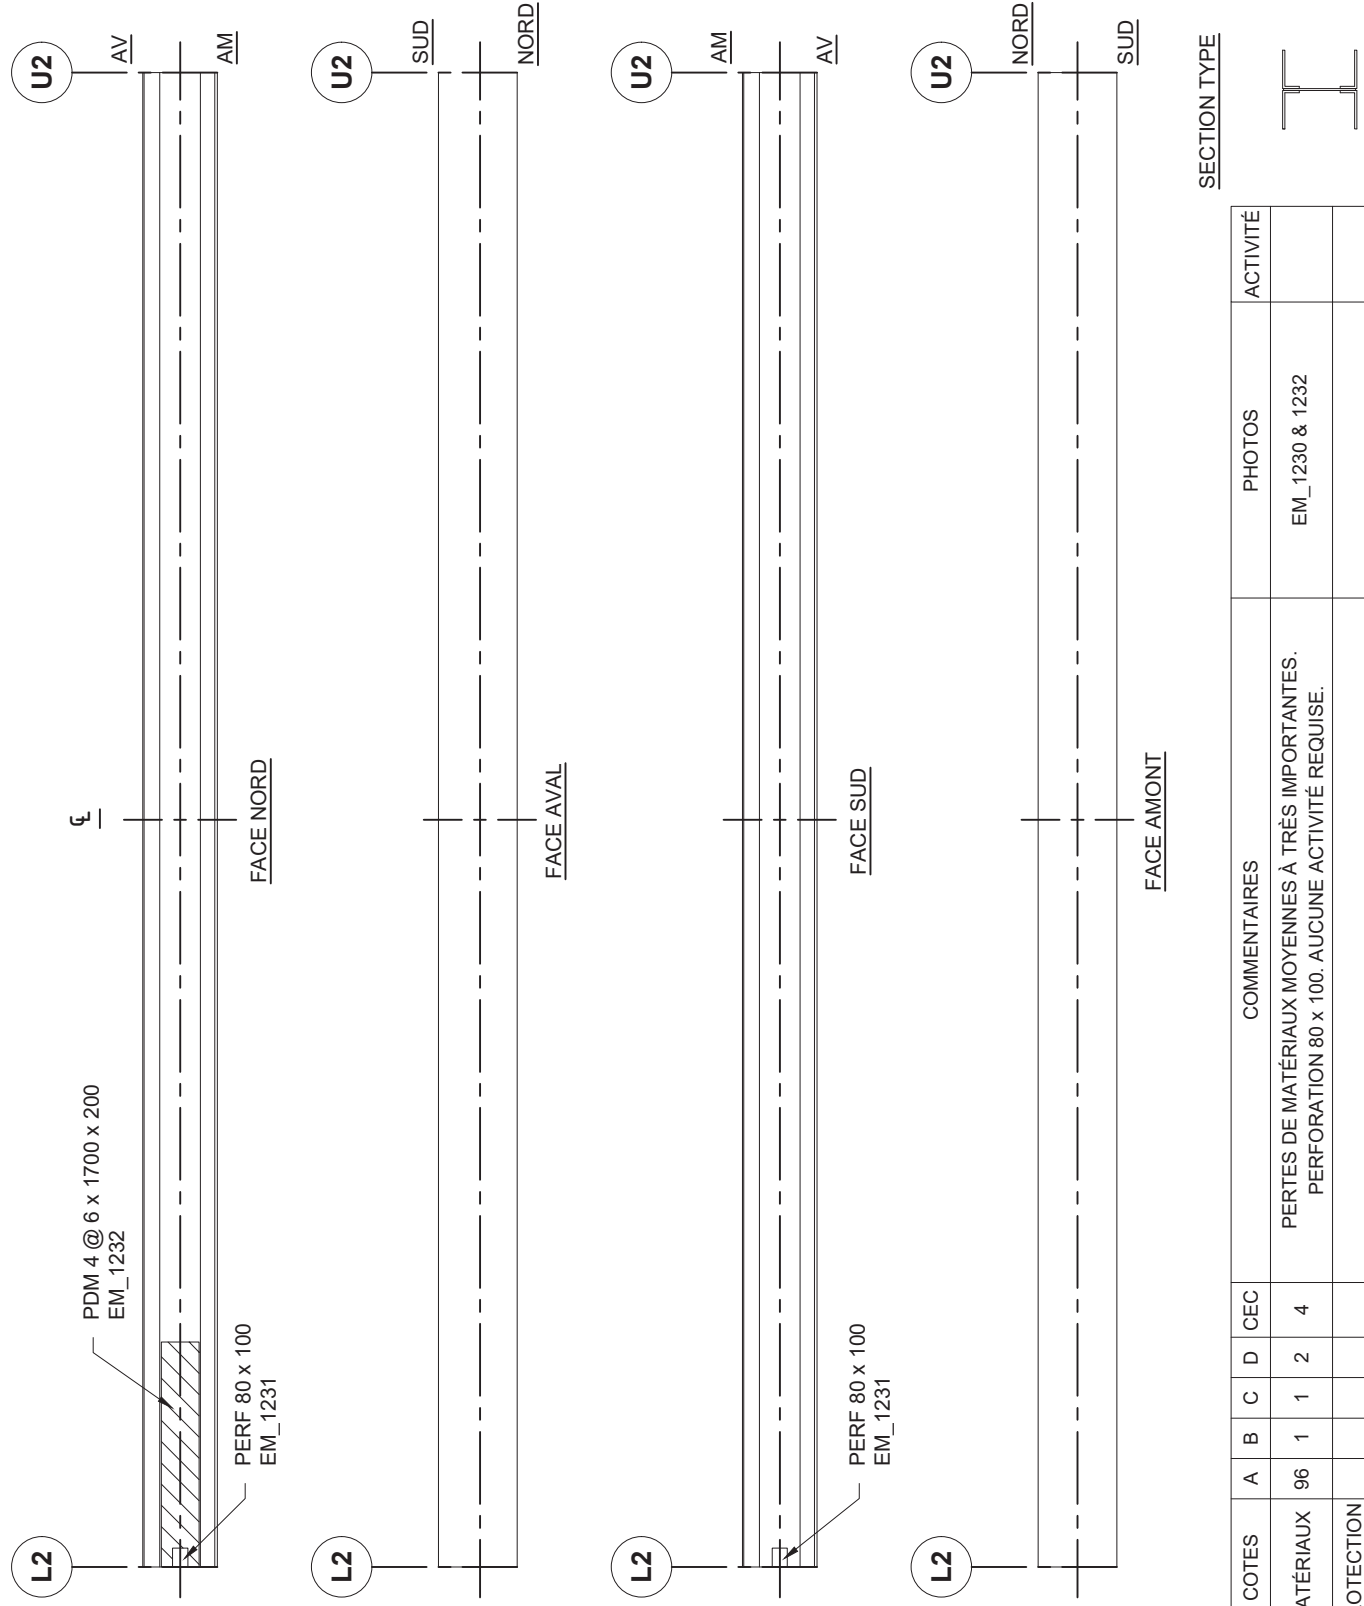
SECTION: 6 TRAVÉE : 22-23 FERME: AMONT MONTANT: L2-U2 TYPE: POUTRE TRIANGULÉE  
 DATE: 2016-10-19 INSPECTION PAR: EM XXXXXXXXXX N.A.E.

COTES	A	B	C	D	CEC	COMMENTAIRES	PHOTOS	ACTIVITÉ
MATÉRIAUX	96	1	1	2	4	PERTES DE MATÉRIAUX MOYENNES À TRÈS IMPORTANTES. PERFORATION 80 x 100. AUCUNE ACTIVITÉ REQUISE.	EM_1230 & 1232	
PROTECTION CONTRE LA CORROSION	99	1	0	0	4

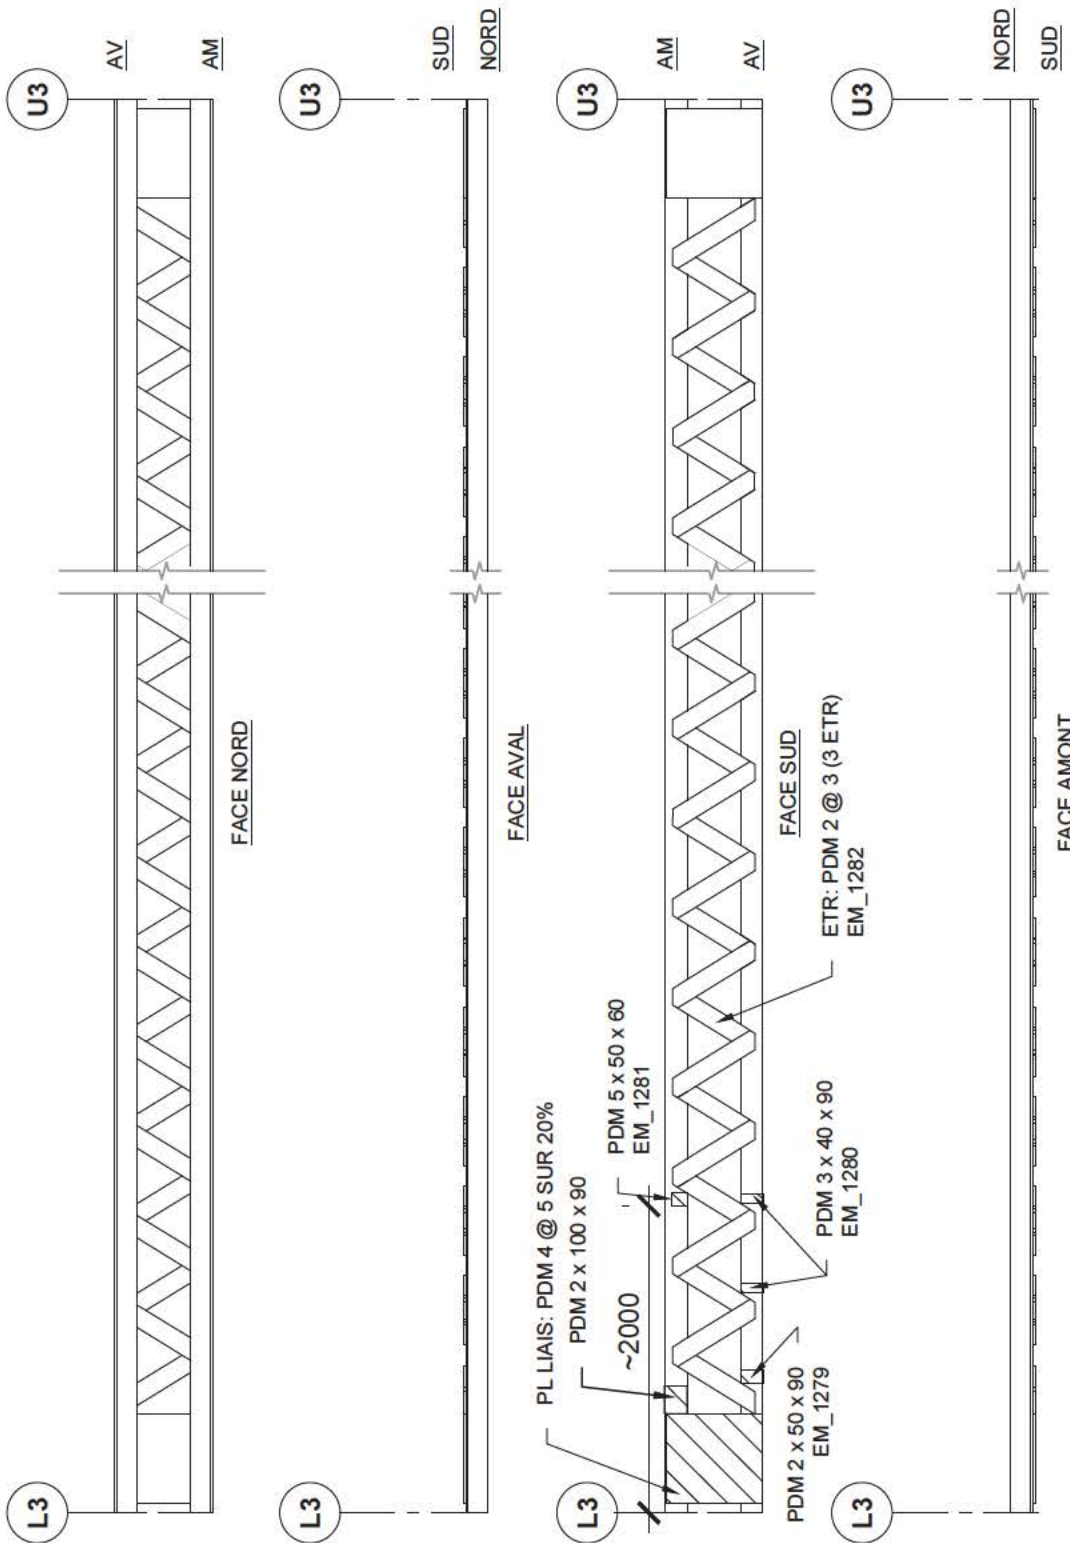
SECTION: 6	TRAVÉE : 22-23	FERME: AMONT	MONTANT : L3-U3	TYPE: POUTRE TRIANGULÉE
DATE: 2016-10-19	INSPECTION PAR: EM			1:30

SECTION TYPE		COMMENTAIRES	PHOTOS	ACTIVITÉ
COTES	A B C D CEC			
MATÉRIAUX	95 3 1 1 3	PERTES DE MATÉRIAUX MOYENNES À TRÈS IMPORTANTES. RÉDUCTION DE LA CAPACITÉ D'ENVIRON 15%.	EM_1280 & 1281	3221
PROTECTION CONTRE LA CORROSION	98 2 0 0 4

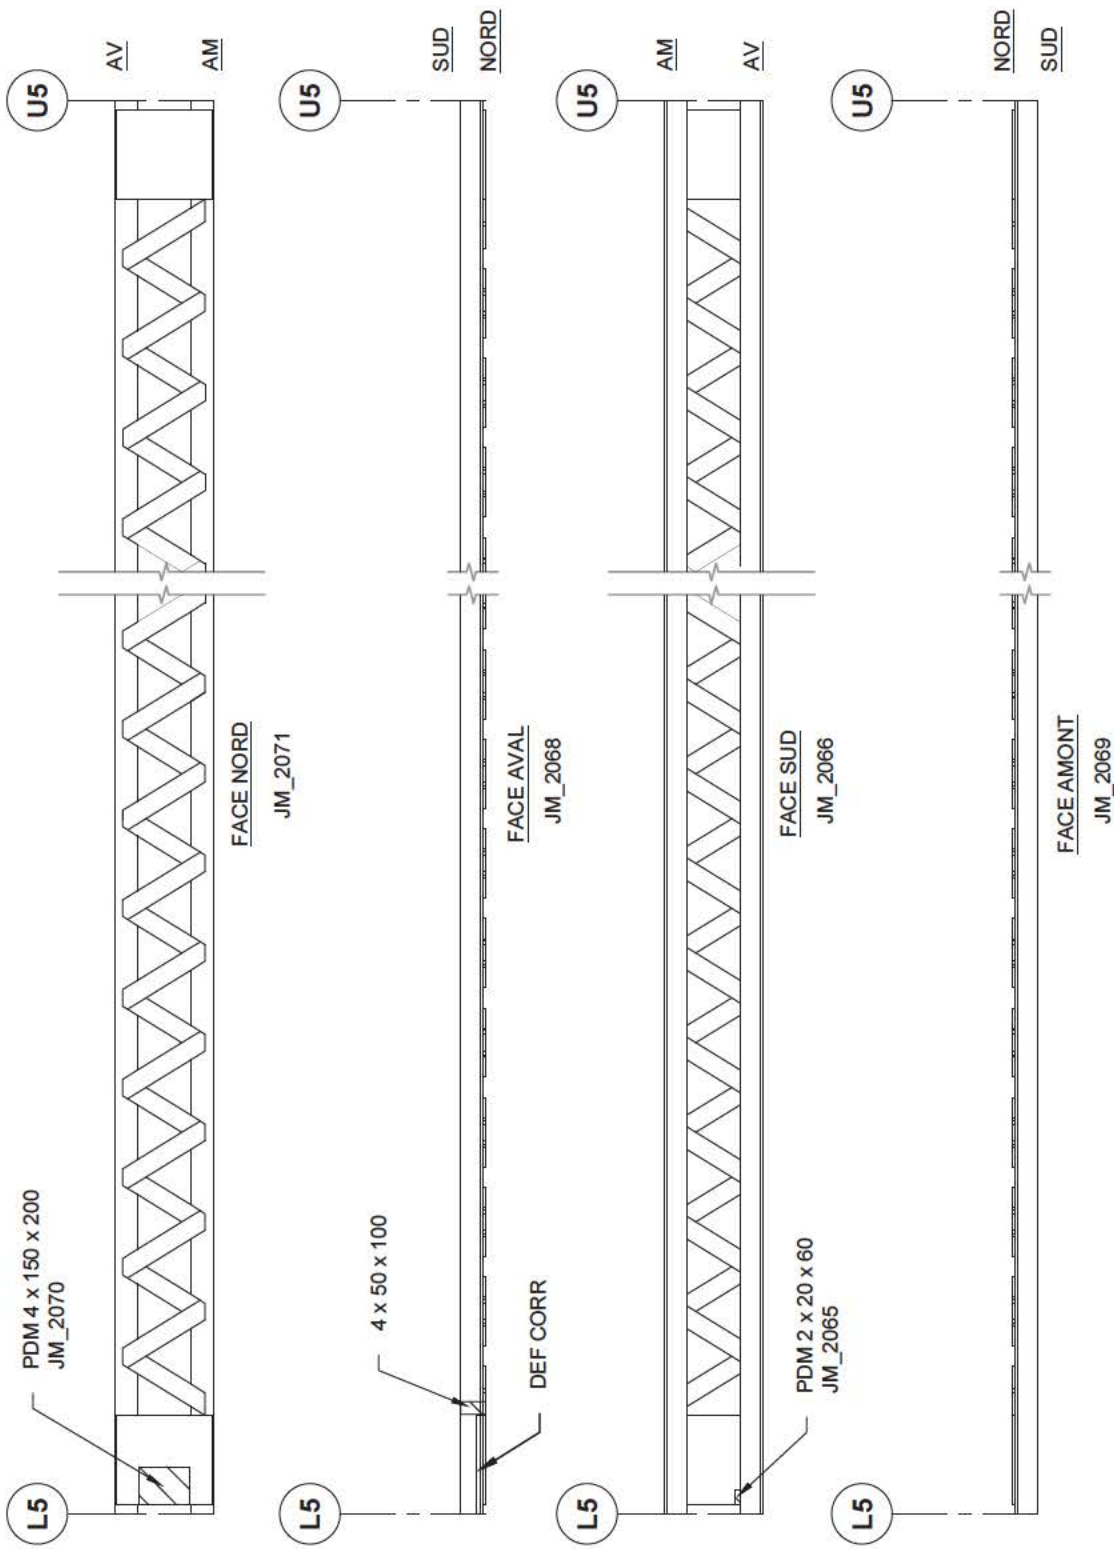
COTES		A	B	C	D	CEC	COMMENTAIRES	PHOTOS	ACTIVITÉ
MATÉRIAUX	98	1	0	1	4		PERTES DE MATÉRIAUX MOYENNES ET TRÈS IMPORTANTES. DÉFORMATION PAR CORROSION. AUCUNE ACTIVITÉ REQUISE.	JM_2070	
PROTECTION CONTRE LA CORROSION	98	1	1	0	4

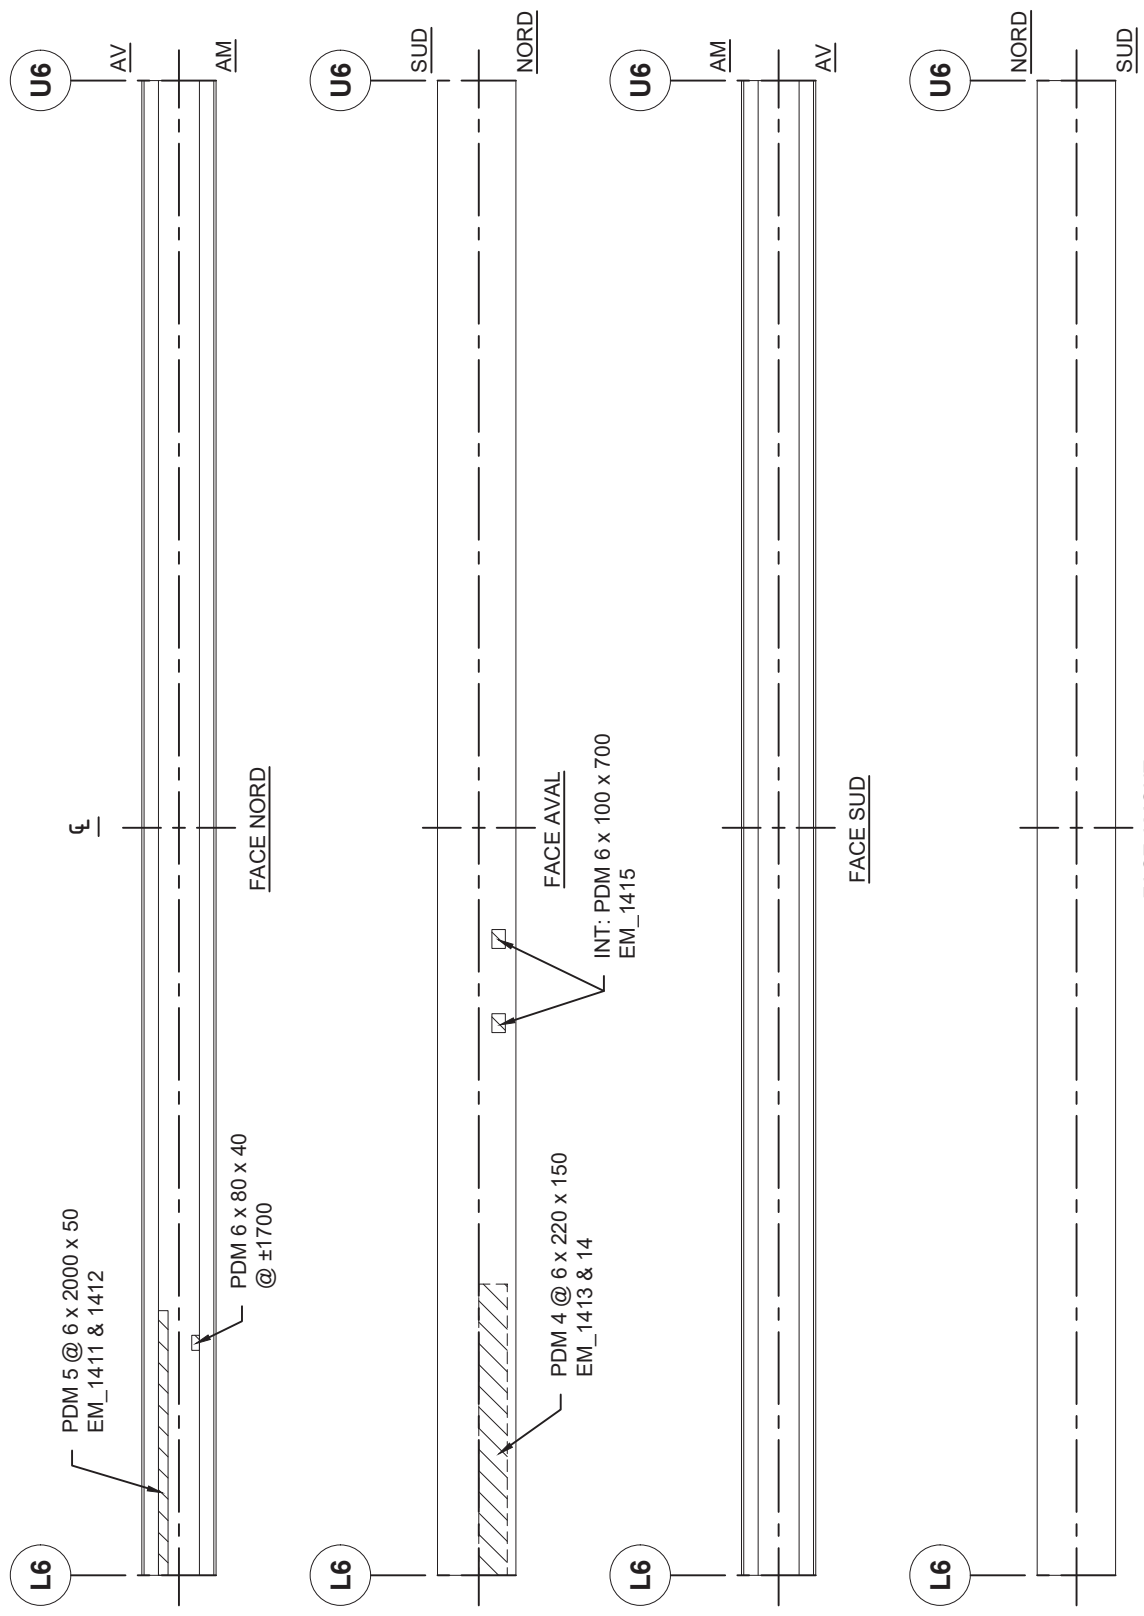
SECTION: 6    TRAVÉE : 22-23    FERME: AMONT    MONTANT: L6-U6    TYPE: POUTRE TRIANGULÉE  
 DATE: 2016-10-24    INSPECTION PAR: EM    [REDACTED] N.A.E.

COMMENTAIRES	PHOTOS	ACTIVITÉ		
		PERTES DE MATÉRIAUX MOYENNES À TRÈS IMPORTANTES. ÉLÉMENT RENFORCÉ. AUCUNE ACTIVITÉ REQUISE.	EM_1411 & 1414			
COTES	A	B	C	D	CEC	
MATÉRIAUX	94	2	2	2	4	
PROTECTION CONTRE LA CORROSION	100	0	0	0	4

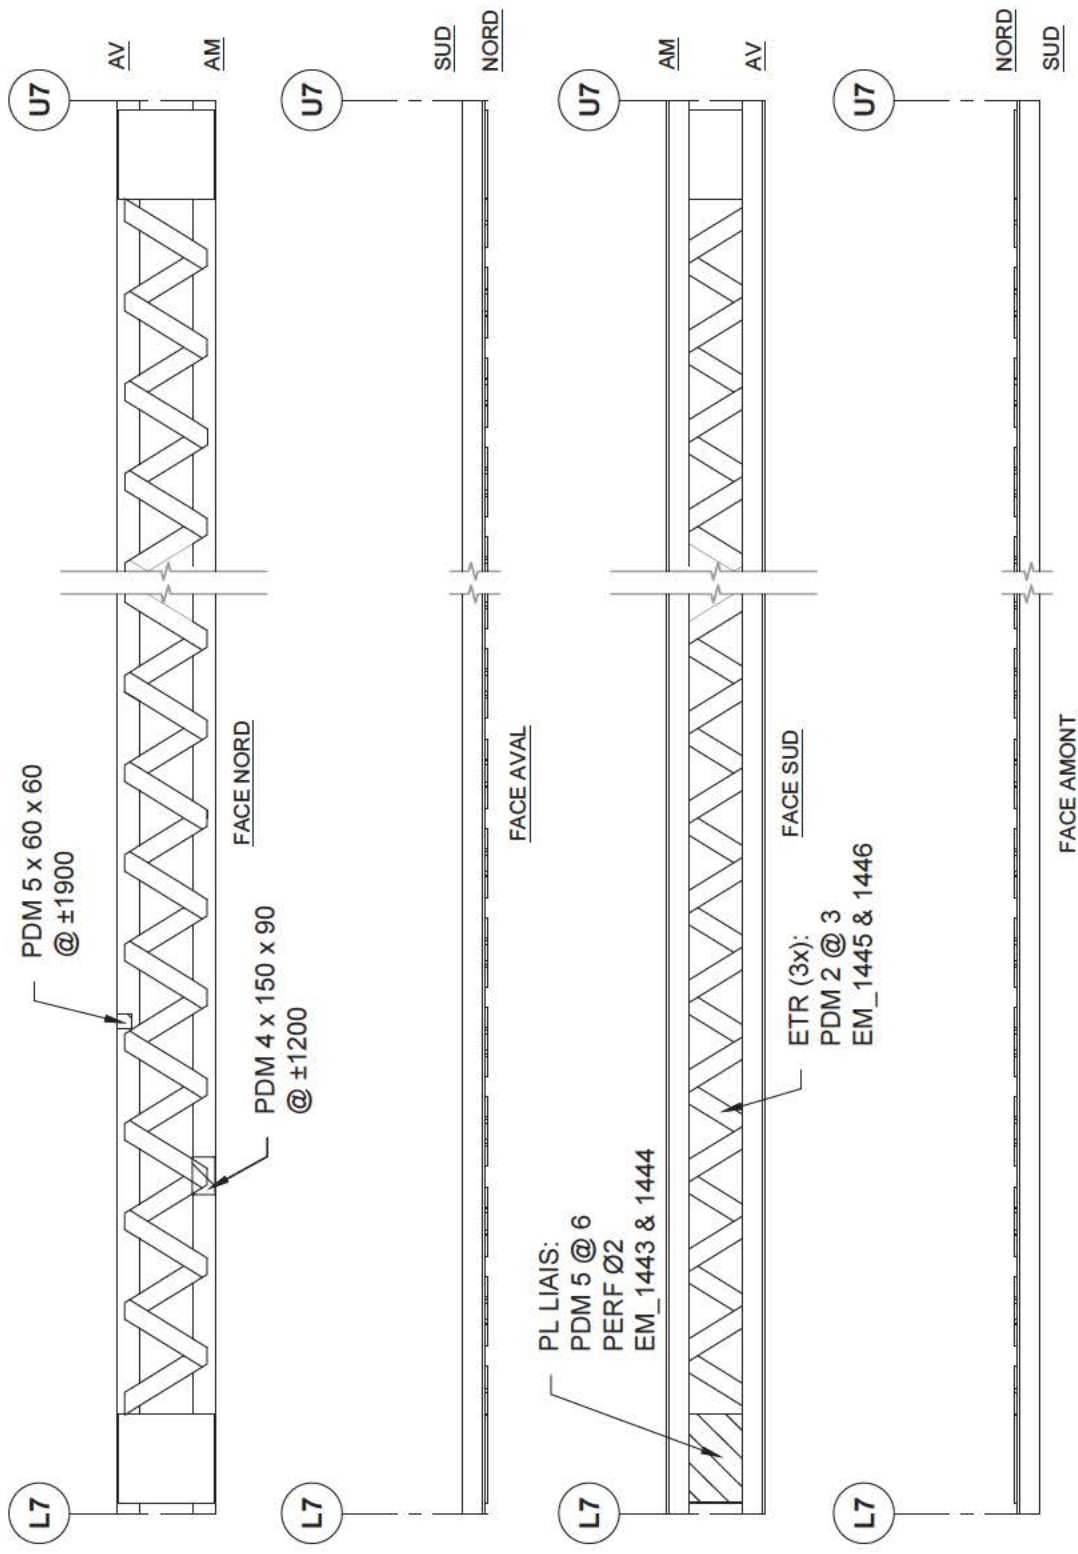
SECTION: 6	TRAVÉE: 22-23	FERME: AMONT	MONTANT: L7-U7	TYPE: POUTRE TRIANGULÉE
DATE: 2016-10-24	INSPECTION PAR: EM			1:30

COTES		A	B	C	D	CEC	COMMENTAIRES	PHOTOS	ACTIVITÉ
MATÉRIAUX	98	1	0	1	3		PERTES DE MATÉRIAUX MOYENNES ET TRÈS IMPORTANTES. PERFORATION Ø2. RÉDUCTION DE LA CAPACITÉ D'ENVIRON 15%.	EM_1443 & 1446	3221
PROTECTION CONTRE LA CORROSION	98	2	0	0	4
