# Rapport d'inspection annuelle

Inspection détaillée du pont Jacques-Cartier, section 6  
Version finale

Contrat: 62408

23 juin 2017

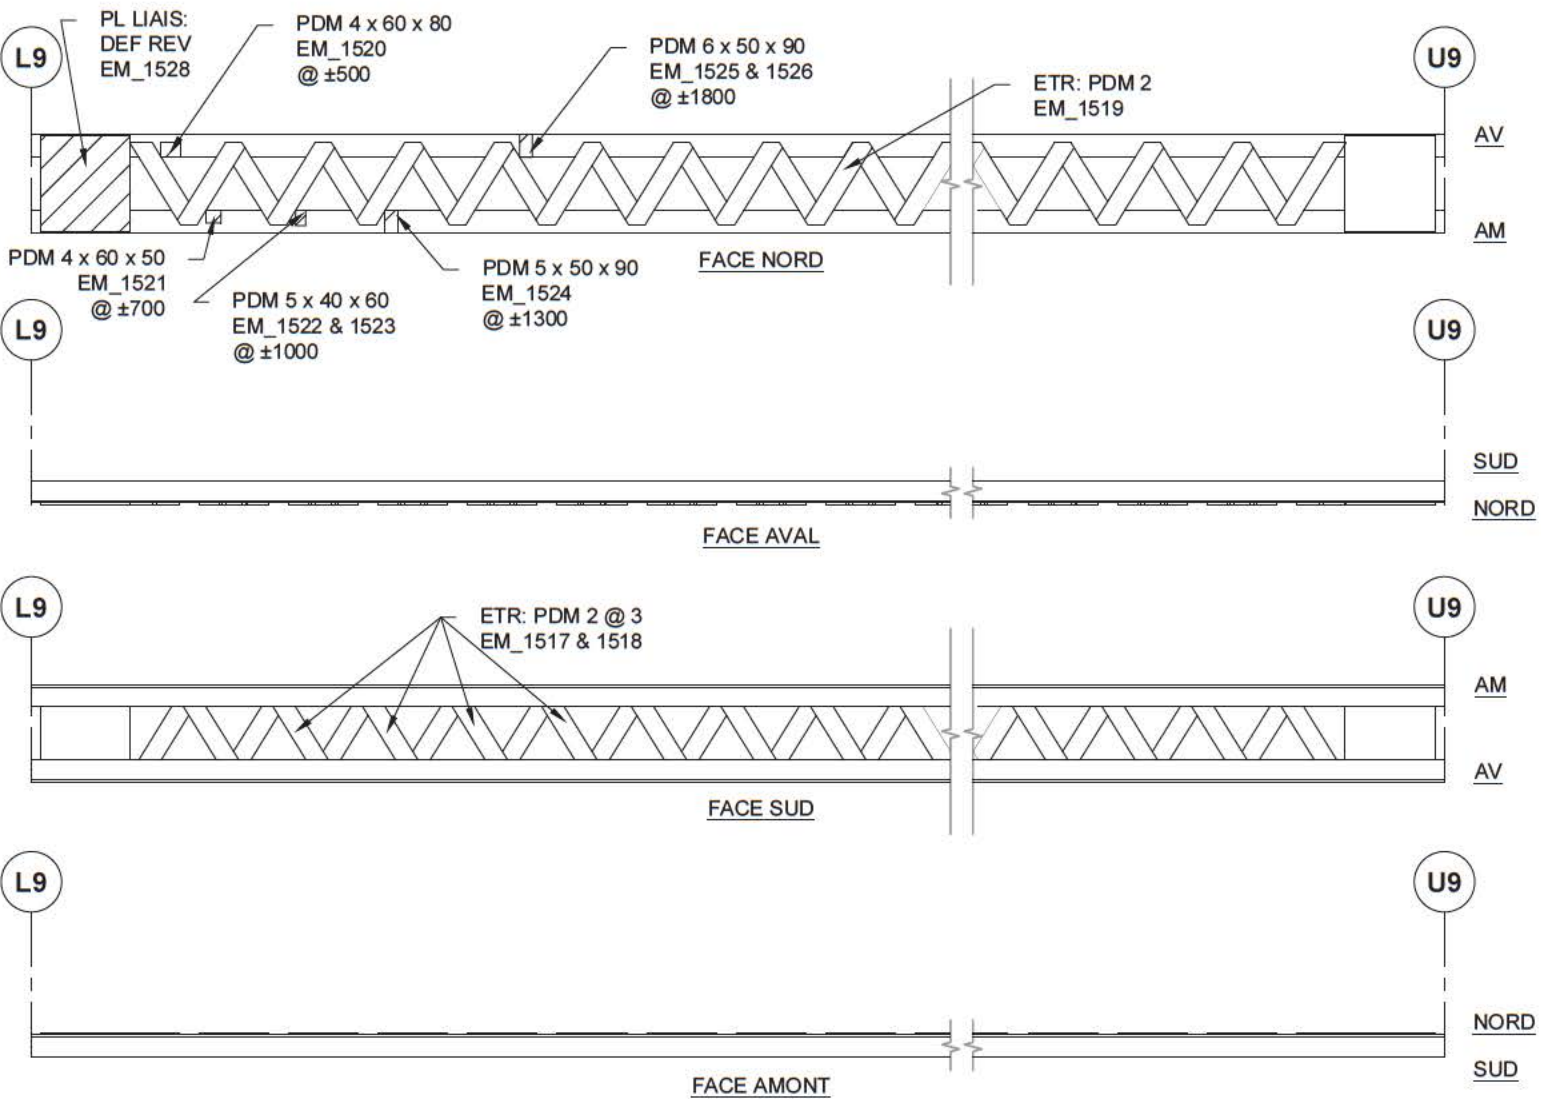
SECTION : 6 TRAVÉE : 22-23 FERME: AMONT MONTANT : L9-U9 TYPE: POUTRE TRIANGULÉE  
DATE: 2016-10-25 INSPECTION PAR: EM [REDACTED] 1:30

COTES	A	B	C	D	CEC	COMMENTAIRES	PHOTOS	ACTIVITÉ
MATÉRIAUX	95	1	2	2	3	PERTES DE MATÉRIAUX MOYENNES À TRÈS IMPORTANTES. RÉDUCTION DE LA CAPACITÉ D'ENVIRON 15%.	EM_1522 & 1524	3221
PROTECTION CONTRE LA CORROSION	97	1	1	1	4	DÉFAUTS DE REVÊTEMENT MOYENS À TRÈS IMPORTANTS.	EM_1528	3065

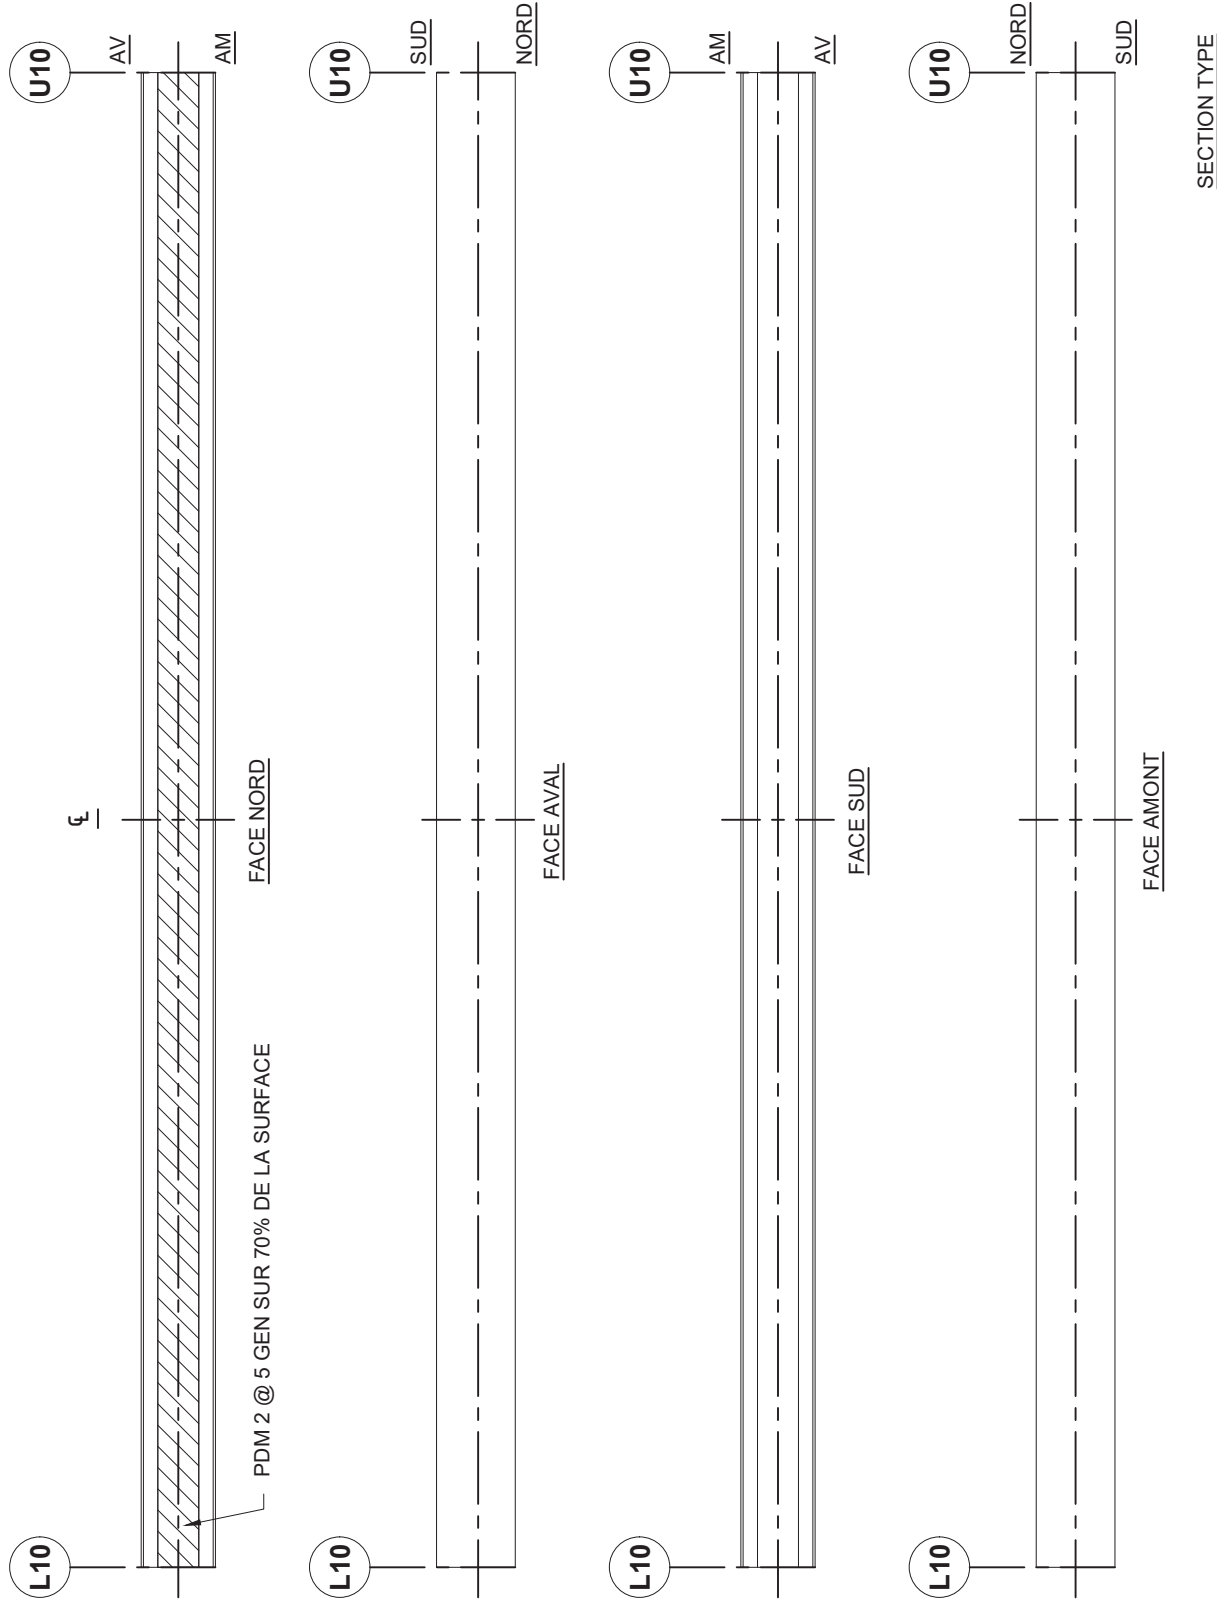
SECTION: 6    TRAVÉE : 22-23    FERME: AMONT    MONTANT: L10-U10    TYPE: POUTRE TRIANGULÉE  
 DATE: 2016-10-25    INSPECTION PAR: EM    [REDACTED] N.A.E.

COTES		A	B	C	D	CEC	COMMENTAIRES	PHOTOS	ACTIVITÉ
MATÉRIAUX	PROTECTION CONTRE LA CORROSION	88	4	4	4	4	PERTES DE MATÉRIAUX MOYENNES À TRÈS IMPORTANTES. ÉLÉMENT RENFORCÉ. AUCUNE ACTIVITÉ REQUISE.	EM_1574 & 1575	
		97	1	1	1	4	DÉFAUTS DE REVÊTEMENT MOYENS À TRÈS IMPORTANTS.	EM_1576	3065

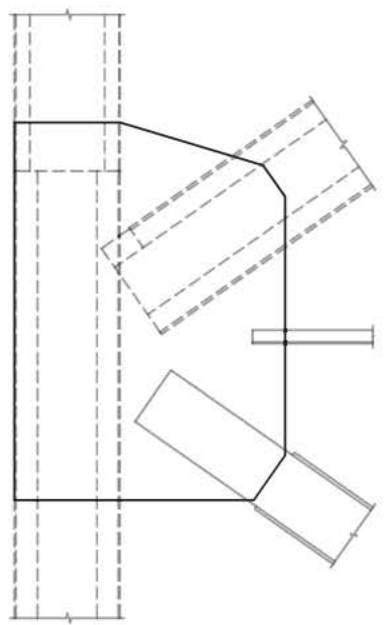
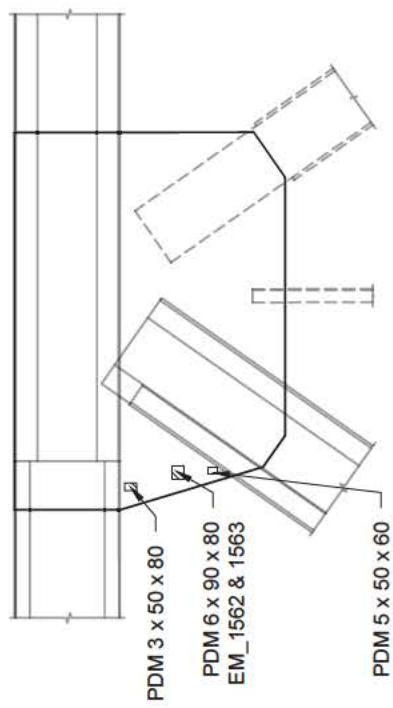
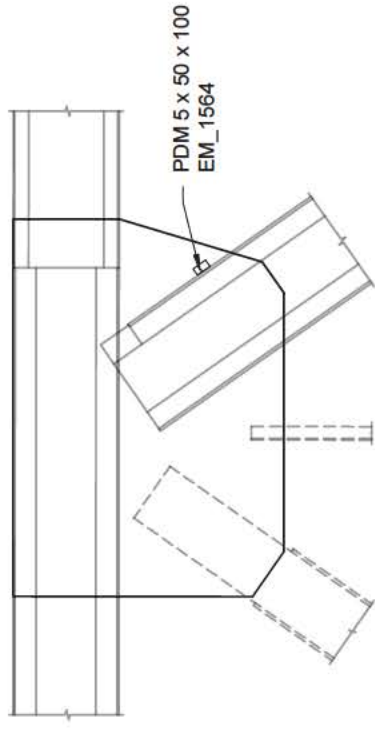
COTES	A	B	C	D	CEC	COMMENTAIRES	PHOTOS	ACTIVITÉ
MATÉRIAUX	96	1	0	3	4	PERTES DE MATÉRIAUX MOYENNES À TRÈS IMPORTANTES. AUCUNE ACTIVITÉ REQUISE.	EM_1562 & 1564	
PROTECTION CONTRE LA CORROSION	100	0	0	0	4

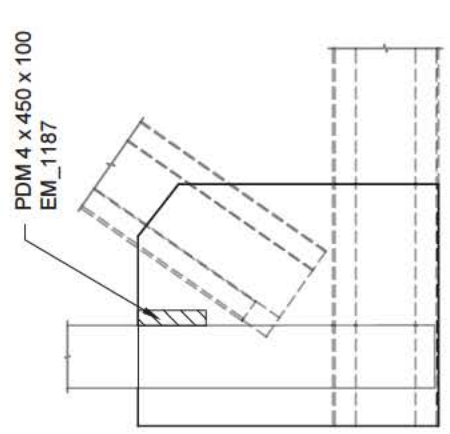
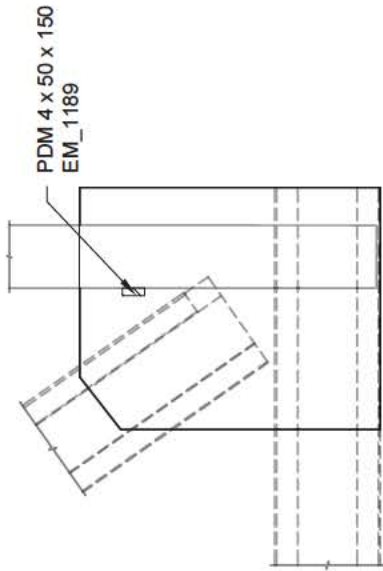
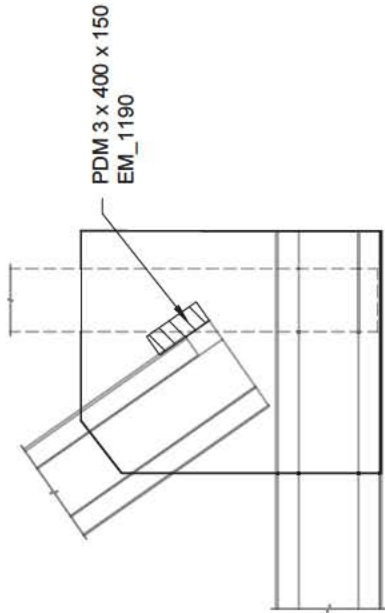
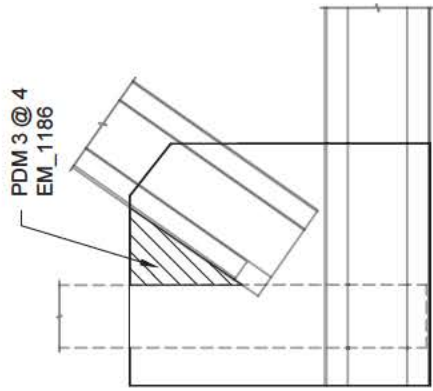
COTES	A	B	C	D	CEC	COMMENTAIRES	PHOTOS	ACTIVITÉ
MATÉRIAUX	90	5	5	0	4	ÉLÉMENT RENFORCÉ.		
PROTECTION CONTRE LA CORROSION	100	0	0	0	4

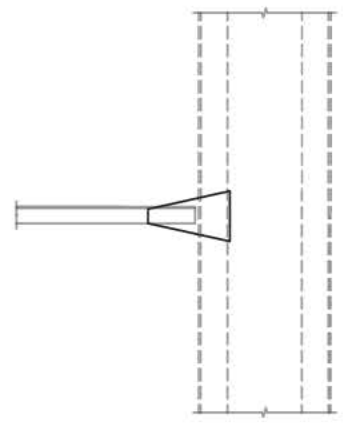
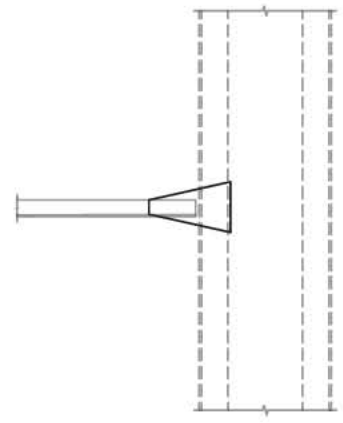
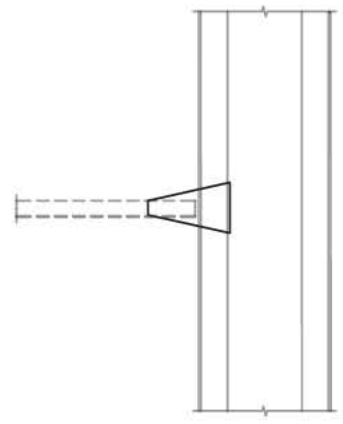
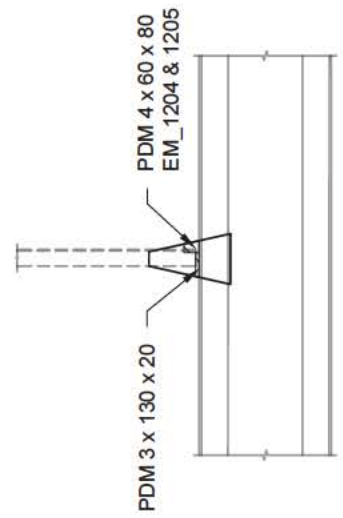
COTES	A	B	C	D	CEC	COMMENTAIRES	PHOTOS	ACTIVITÉ
MATÉRIAUX	85	7	8	0	0	3			
PROTECTION CONTRE LA CORROSION	100	0	0	0	0	4

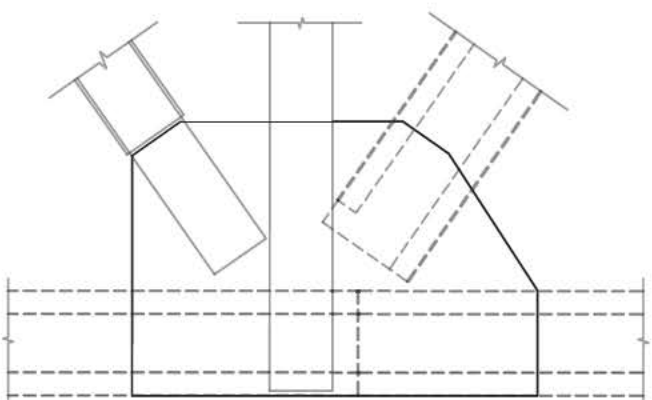
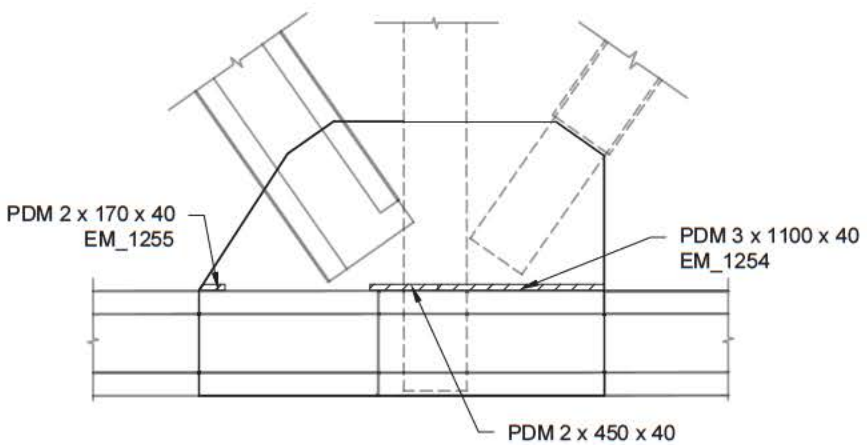
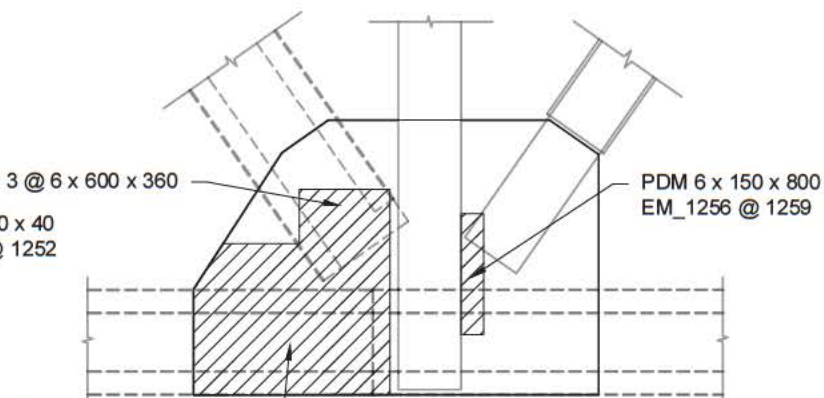
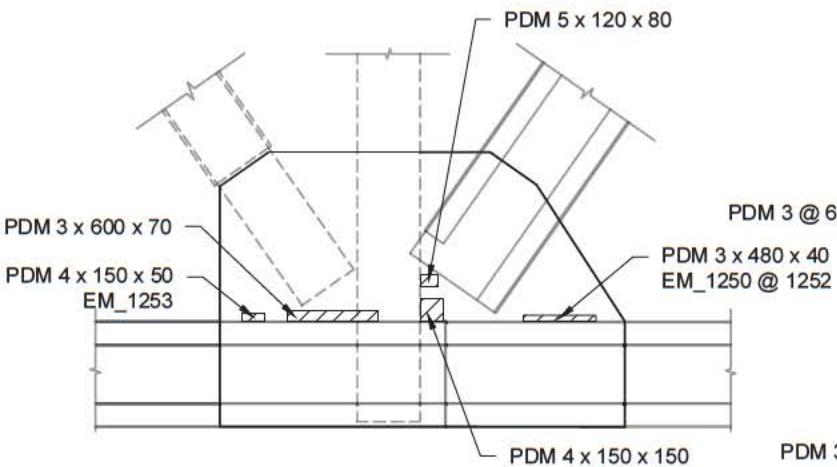
FERME: AMONT  
NOEUD: L2

COTES	A	B	C	D	CEC	COMMENTAIRES	PHOTOS	ACTIVITÉ
MATÉRIAUX	80	5	10	5	3	PERTES DE MATÉRIAUX MOYENNES À TRÈS IMPORTANTES. RÉDUCTION DE LA CAPACITÉ D'ENVIRON 15%. ÉLÉMENT RENFORCÉ.	EM_1253 & 1260	3221
PROTECTION CONTRE LA CORROSION	94	2	2	2	4	DÉFAUTS DE REVÊTEMENT MOYENS À TRÈS IMPORTANTS.	EM_1264	3065

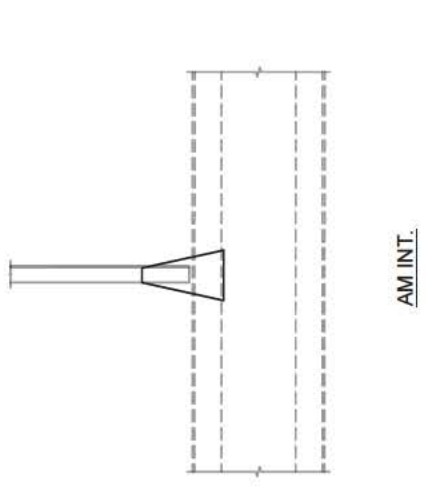
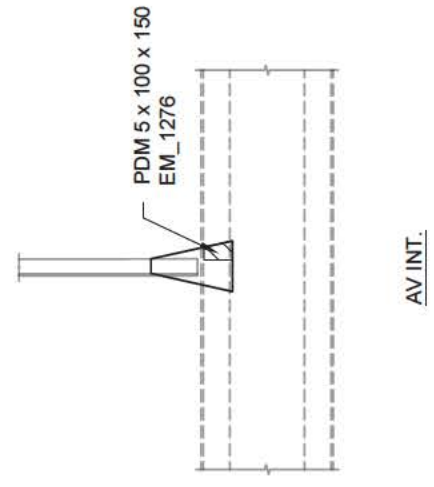
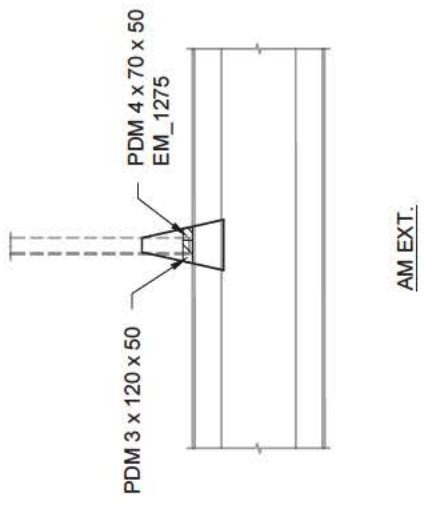
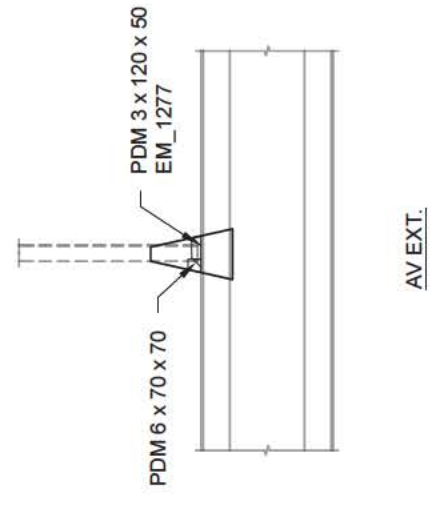
COTES	A	B	C	D	CEC	COMMENTAIRES	PHOTOS	ACTIVITÉ
MATÉRIAUX	75	10	10	5	2	PERTES DE MATÉRIAUX MOYENNES À TRÈS IMPORTANTES. RÉDUCTION DE LA CAPACITÉ D'ENVIRON 25%.	EM_1275 & 1276	3221
PROTECTION CONTRE LA CORROSION	90	4	3	3	4	DÉFAUTS DE REVÊTEMENT MOYENS À TRÈS IMPORTANTS.		3065

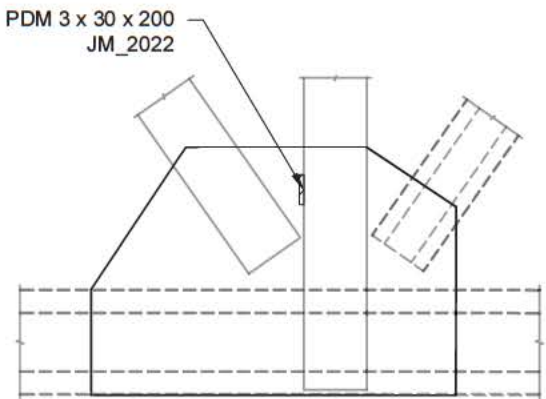
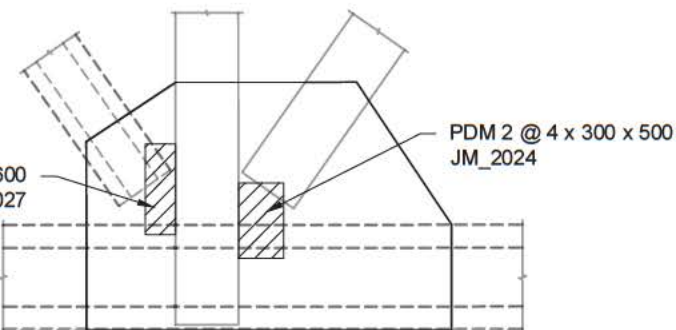
FERME: AMONT  
NOEUD: L4

COTES	A	B	C	D	CEC	COMMENTAIRES	PHOTOS	ACTIVITÉ
MATÉRIAUX	96	1	2	1	2	PERTES DE MATÉRIAUX MOYENNES À TRÈS IMPORTANTES. RÉDUCTION DE LA CAPACITÉ D'ENVIRON 20%.	JM_2020, 2025 & 2026	3221
PROTECTION CONTRE LA CORROSION	97	1	1	1	4	DÉFAUTS DE REVÊTEMENT MOYENS À TRÈS IMPORTANTS.	JM_2023	3065

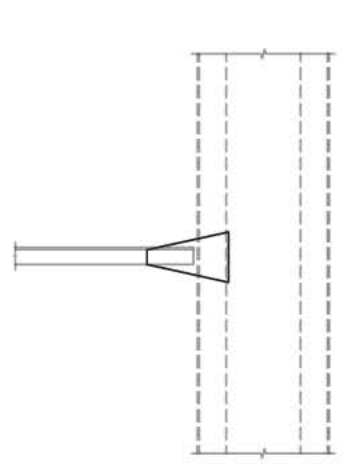
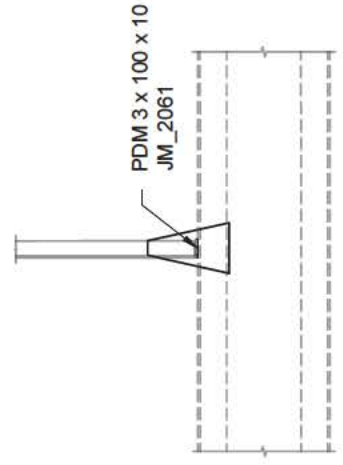
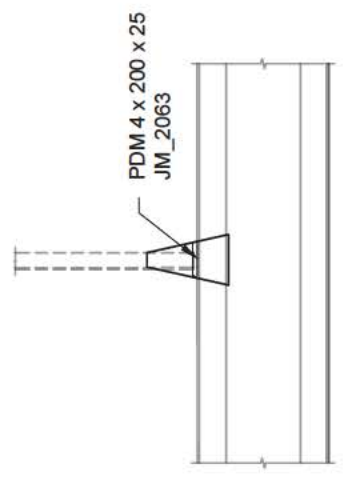
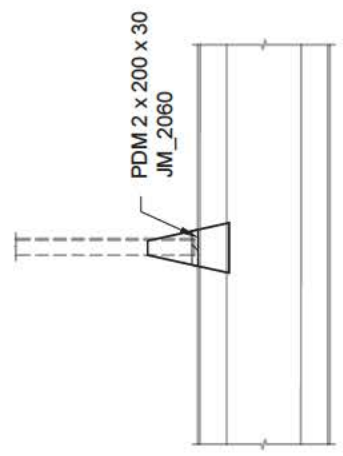
COTES	A	B	C	D	CEC	COMMENTAIRES	PHOTOS	ACTIVITÉ
MATÉRIAUX	96	0	3	1	2	PERTES DE MATÉRIAUX IMPORTANTES À TRÈS IMPORTANTES. RÉDUCTION DE LA CAPACITÉ D'ENVIRON 25%.	JM_2061 & 2063	3221
PROTECTION CONTRE LA CORROSION	96	0	3	1	4	DÉFAUTS DE REVÊTEMENT IMPORTANTES À TRÈS IMPORTANTES.		3065

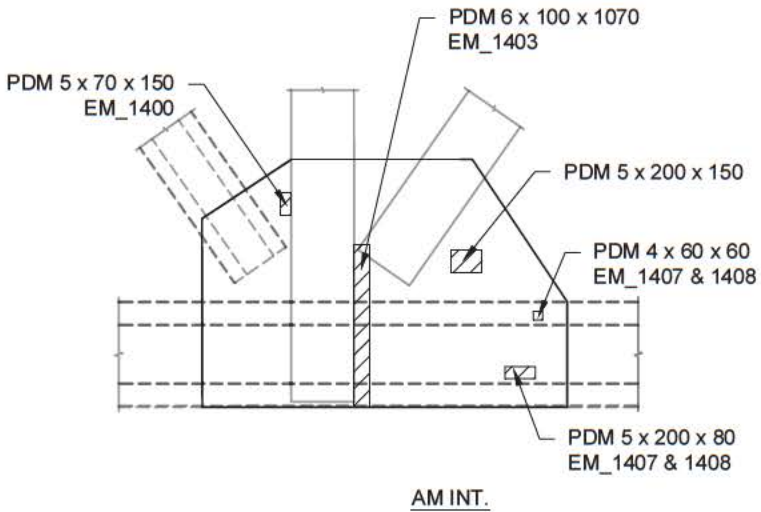
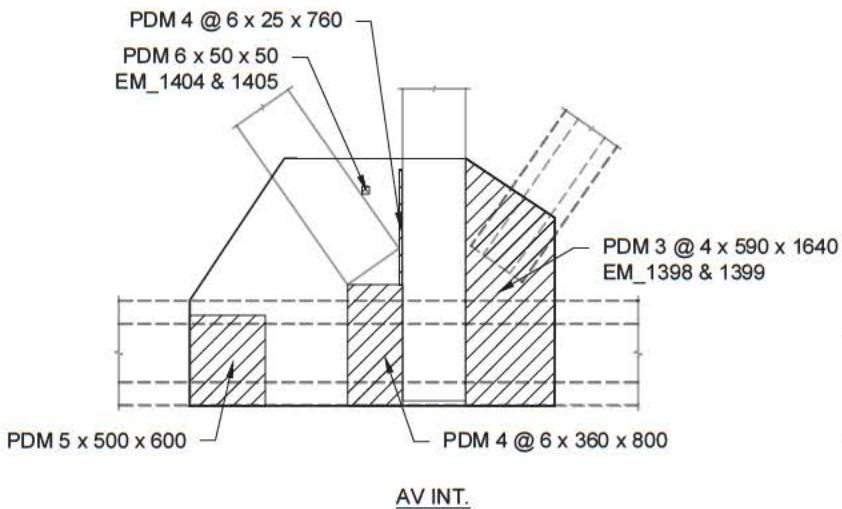
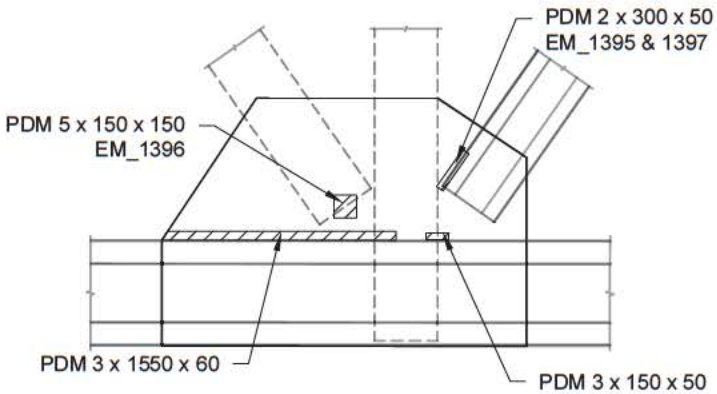
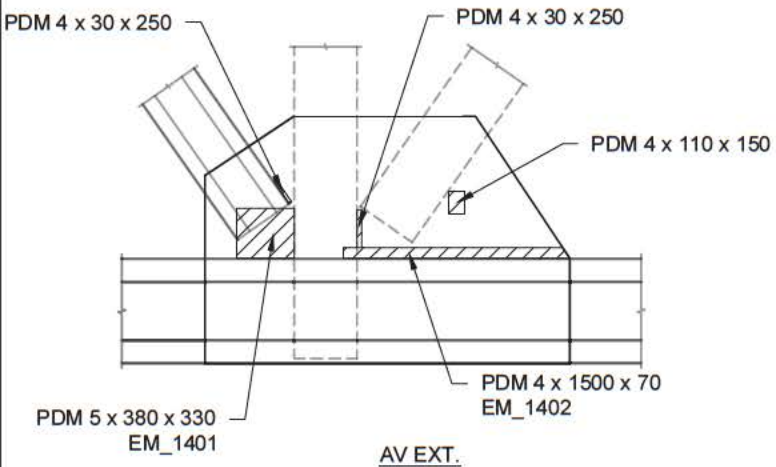
SECTION: 6 TRAVÉE: 22-23 FERME: AMONT NOEUD: L6  
DATE: 2016-10-24 INSPECTION PAR: EM TYPE: GOUSSET  
1:50

COTES	A	B	C	D	CEC	COMMENTAIRES	PHOTOS	ACTIVITÉ
MATÉRIAUX	75	5	10	10	2	PERTES DE MATÉRIAUX MOYENNES À TRÈS IMPORTANTES. RÉDUCTION DE LA CAPACITÉ D'ENVIRON 25%.	EM_1396 & 1402	3221
PROTECTION CONTRE LA CORROSION	90	5	5	0	4

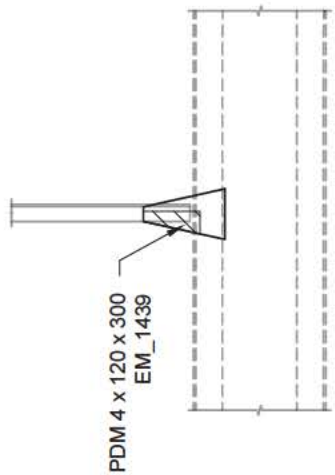
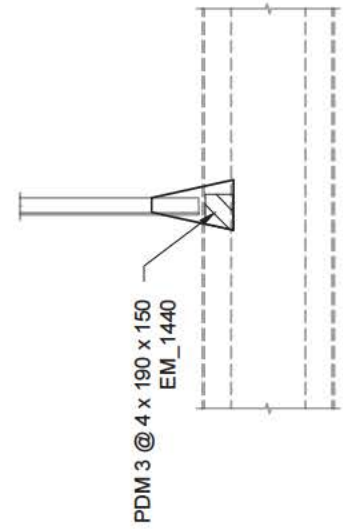
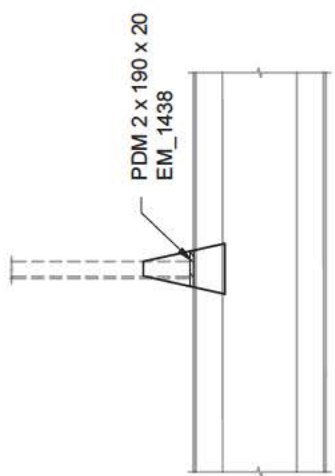
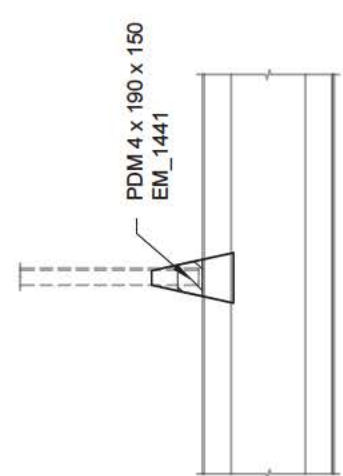
COTES		A	B	C	D	CEC	COMMENTAIRES	PHOTOS	ACTIVITÉ
MATÉRIAUX	PROTECTION CONTRE LA CORROSION	60	15	25	0	2	PERTES DE MATÉRIAUX MOYENNES À TRÈS IMPORTANTES. RÉDUCTION DE LA CAPACITÉ D'ENVIRON 25%.	EM_1439 @ 1441	3221
		98	2	0	0	4

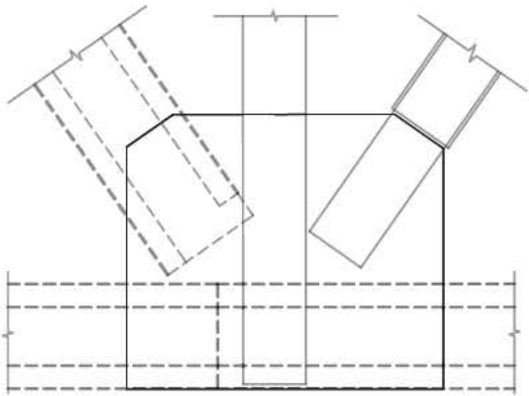
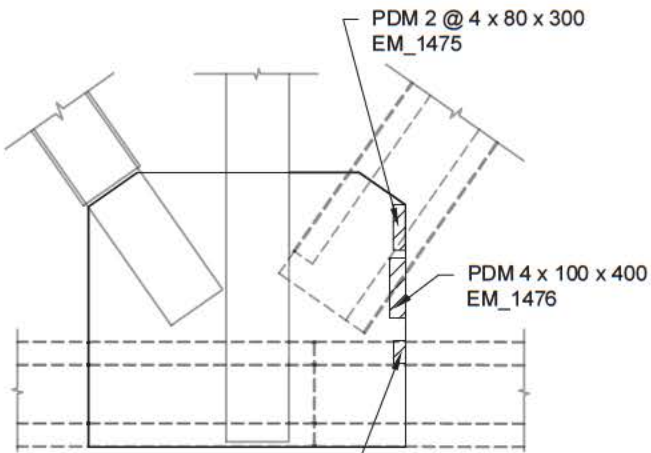
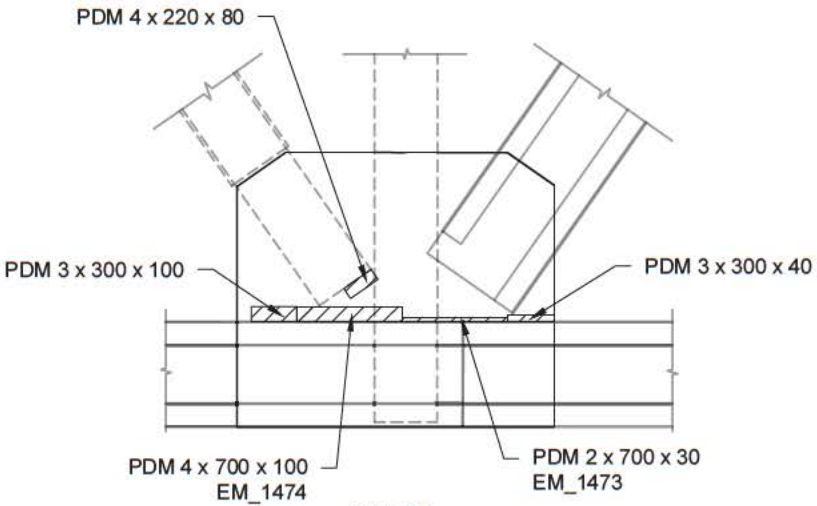
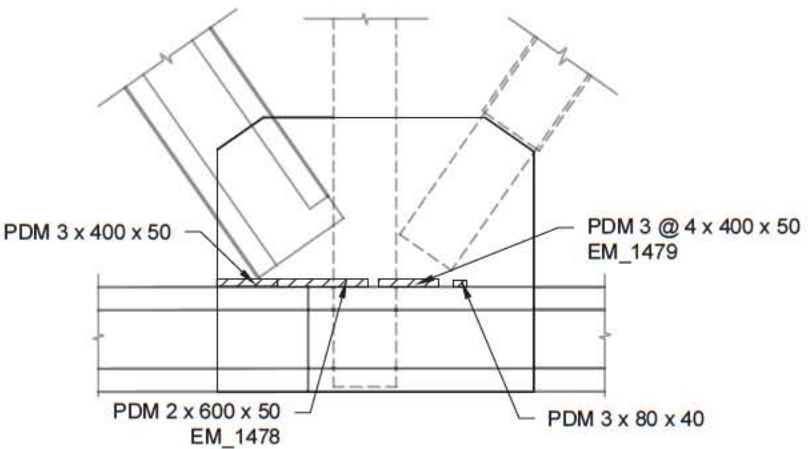
NOEUD: L8

COTES	A	B	C	D	CEC	COMMENTAIRES	PHOTOS	ACTIVITÉ
MATÉRIAUX	90	3	4	3	3	PERTES DE MATÉRIAUX MOYENNES À TRÈS IMPORTANTES. RÉDUCTION DE LA CAPACITÉ D'ENVIRON 15%.	EM_1474 & 1479	3221
PROTECTION CONTRE LA CORROSION	97	2	1	0	4

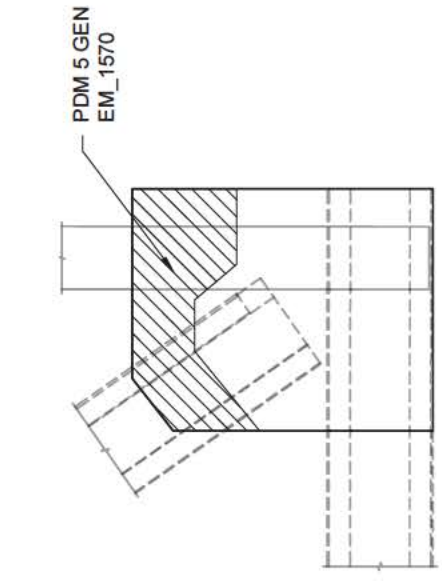
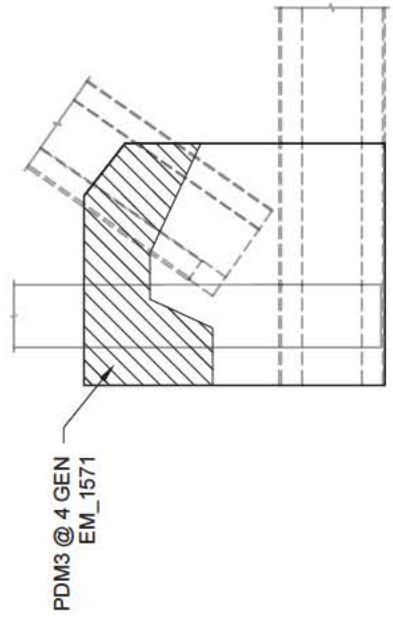
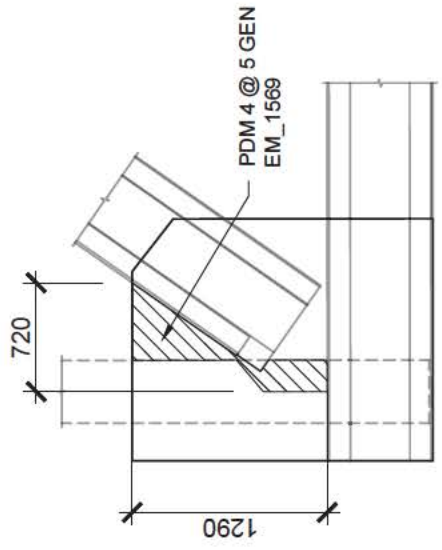
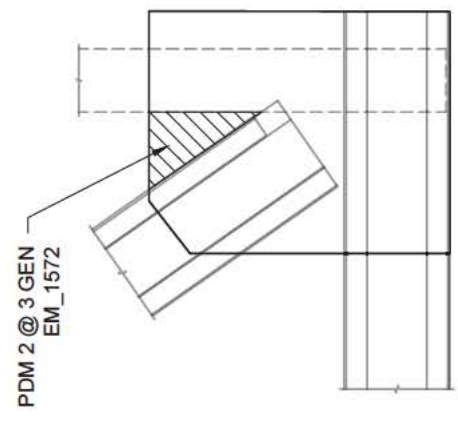
COTES	A	B	C	D	CEC	COMMENTAIRES	PHOTOS	ACTIVITÉ
MATÉRIAUX	75	5	10	10	4	PERTES DE MATÉRIAUX MOYENNES À TRÈS IMPORTANTES. ÉLÉMENT RENFORCÉ. AUCUNE ACTIVITÉ REQUISE.	EM_1569 & 1570	
PROTECTION CONTRE LA CORROSION	100	0	0	0	4

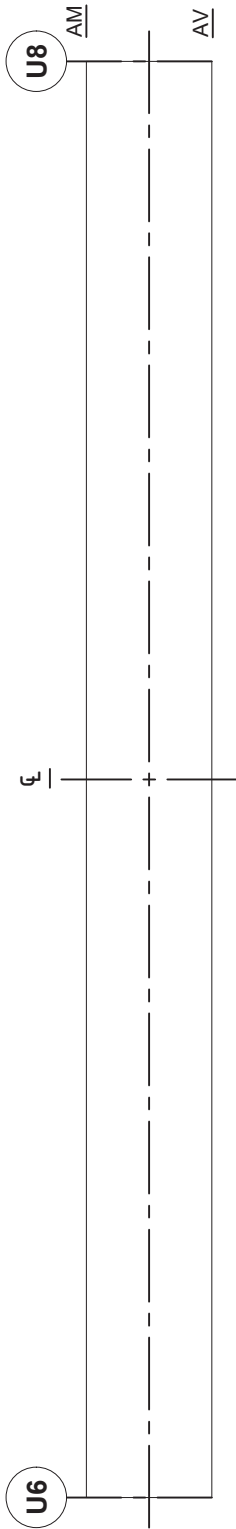
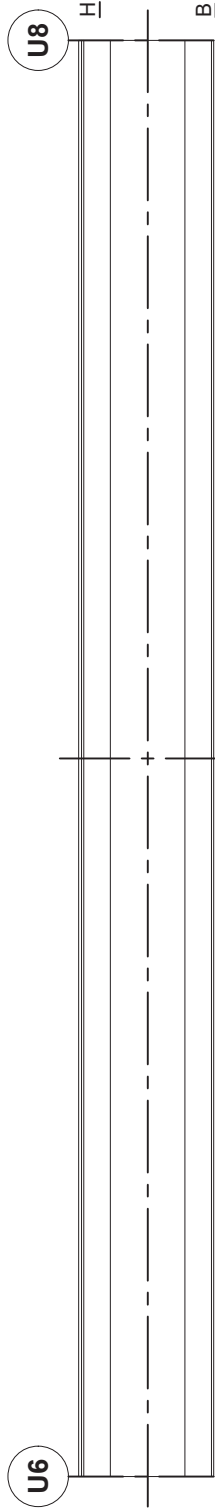
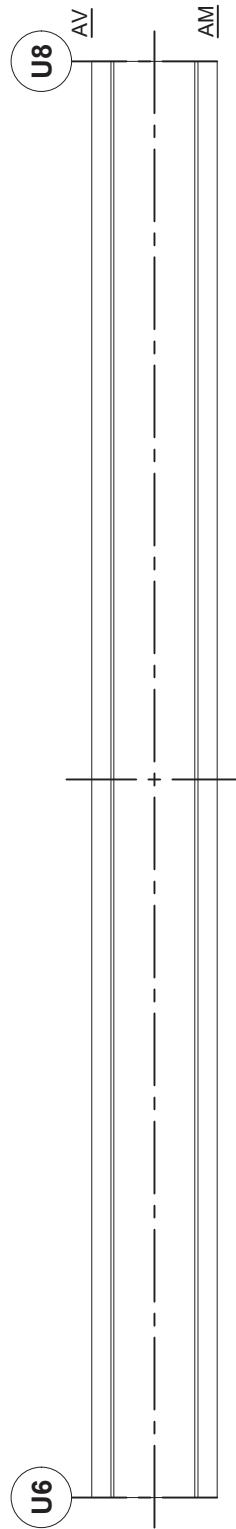
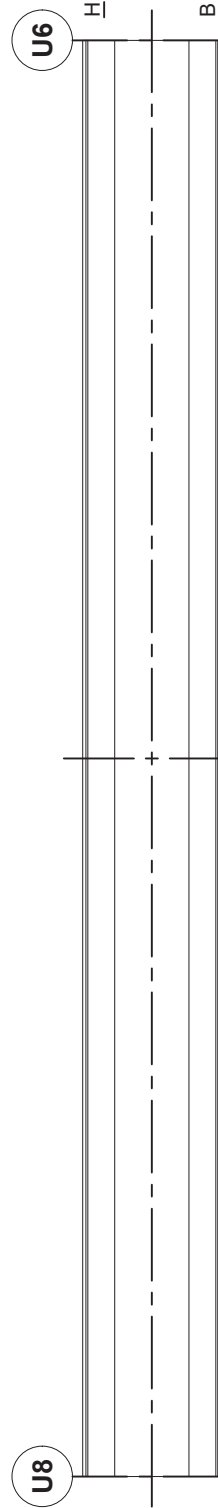
SECTION TYPE						
COTES	A	B	C	D	CEC	COMMENTAIRES	PHOTOS	ACTIVITÉ
MATÉRIAUX	100	0	0	0	4			
PROTECTION CONTRE LA CORROSION	95	1	2	2	4	DÉFAUTS DE REVÊTEMENT MOYENS À TRÈS IMPORTANTS.	EM_8986 & 9026	3065

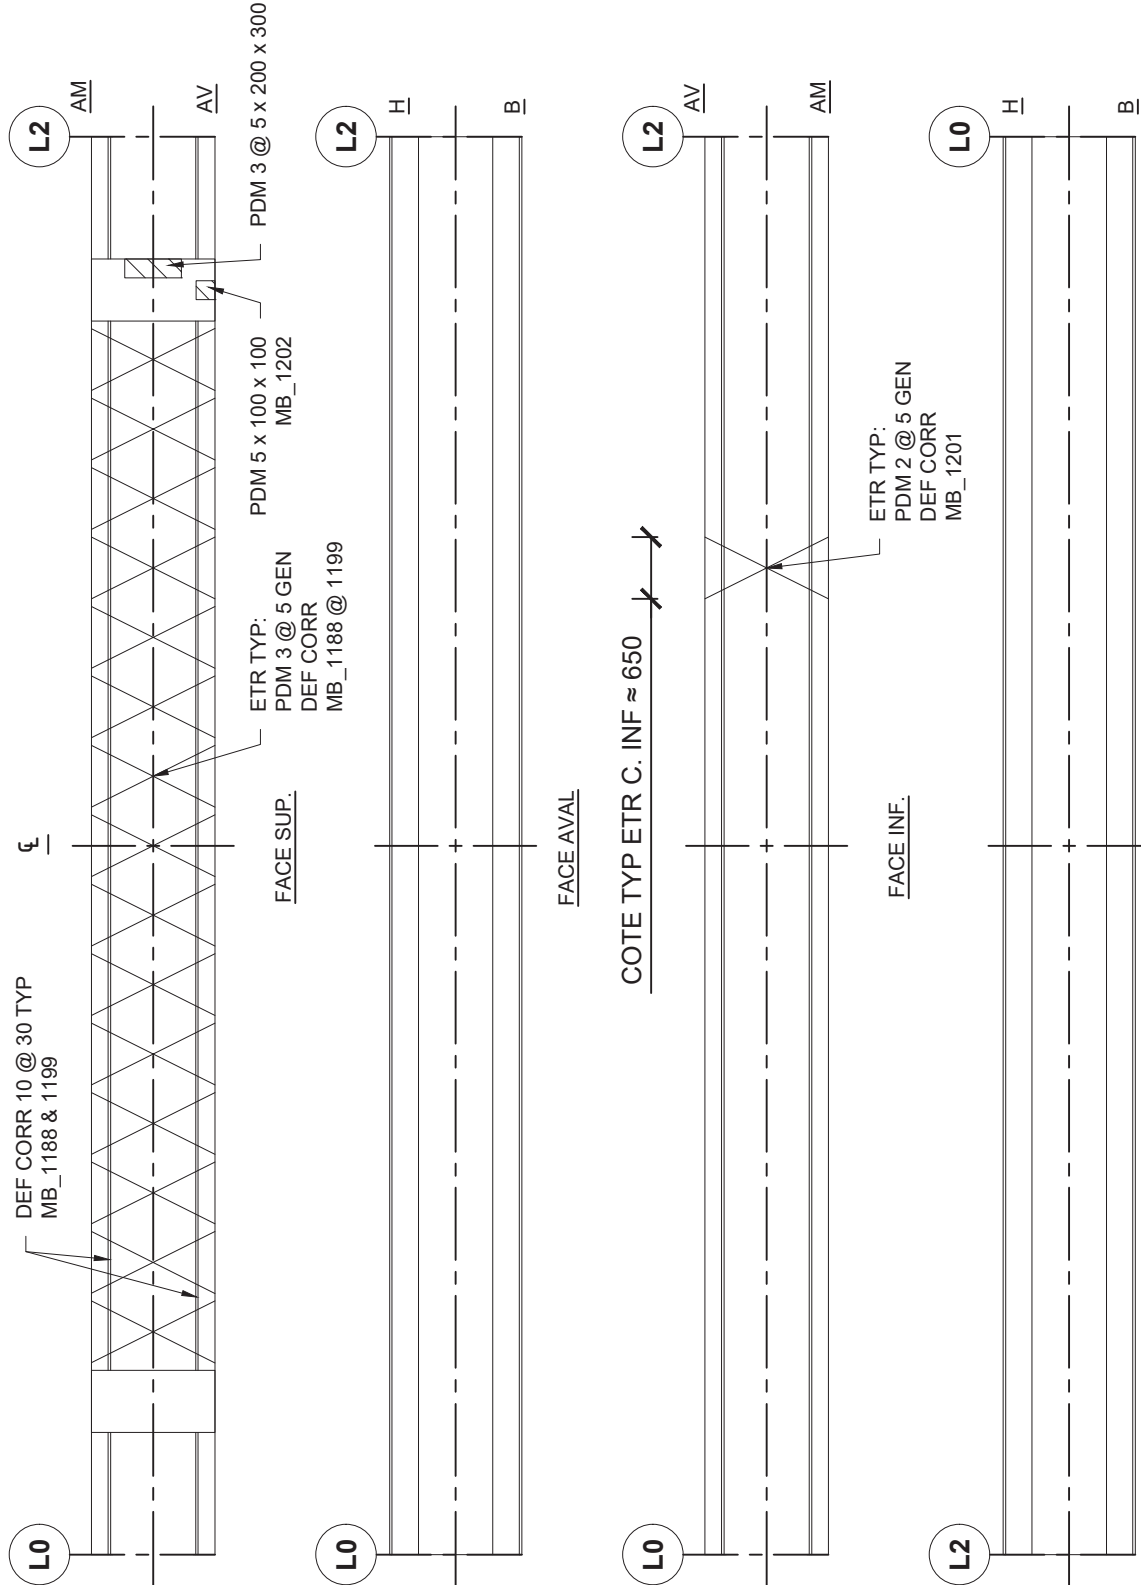
SECTION: 6	TRAVÉE : 22-23	FERME: AVAL	CORDE INF.: L0-L2	TYPE: POUTRE TRIANGULÉE
DATE: 2016-10-26	INSPECTION PAR: MB		[REDACTED]	N.A.E.

COTES		A	B	C	D	CEC	COMMENTAIRES	PHOTOS	ACTIVITÉ
MATÉRIAUX	94	2	2	2	2	4	PERTES DE MATÉRIAUX MOYENNES À TRÈS IMPORTANTES. DÉFORMATION PAR CORROSION. ÉLÉMENT RENFORCÉ. AUCUNE ACTIVITÉ REQUISE.	MB_1188 & 1201	
PROTECTION CONTRE LA CORROSION	94	2	2	2	2	3	DÉFAUTS DE REVÊTEMENT MOYENS À TRÈS IMPORTANTS.	MB_1199	3065

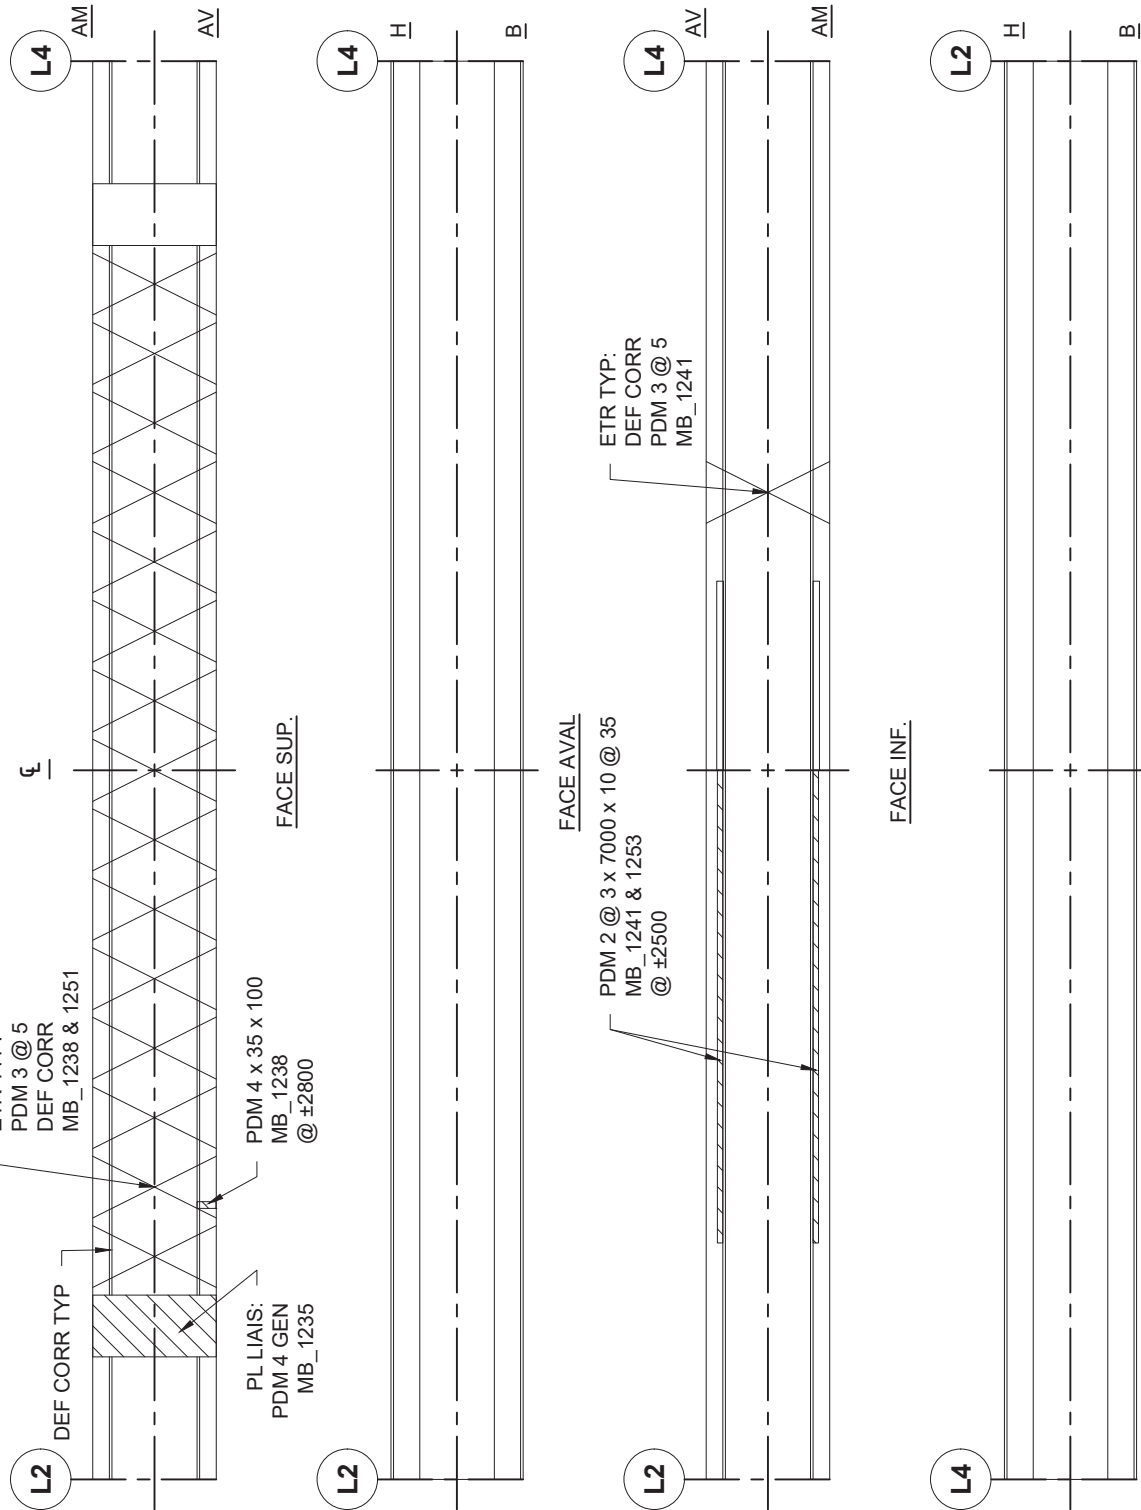
COTES	A	B	C	D	CEC	COMMENTAIRES	PHOTOS	ACTIVITÉ
MATÉRIAUX	93	2	2	3	4	PERTES DE MATÉRIAUX MOYENNES À TRÈS IMPORTANTES. DÉFORMATION PAR CORROSION.	MB_1238	3221
PROTECTION CONTRE LA CORROSION	91	4	3	2	4	DÉFAUTS DE REVÊTEMENT MOYENS À TRÈS IMPORTANTS.	MB_1252	3065

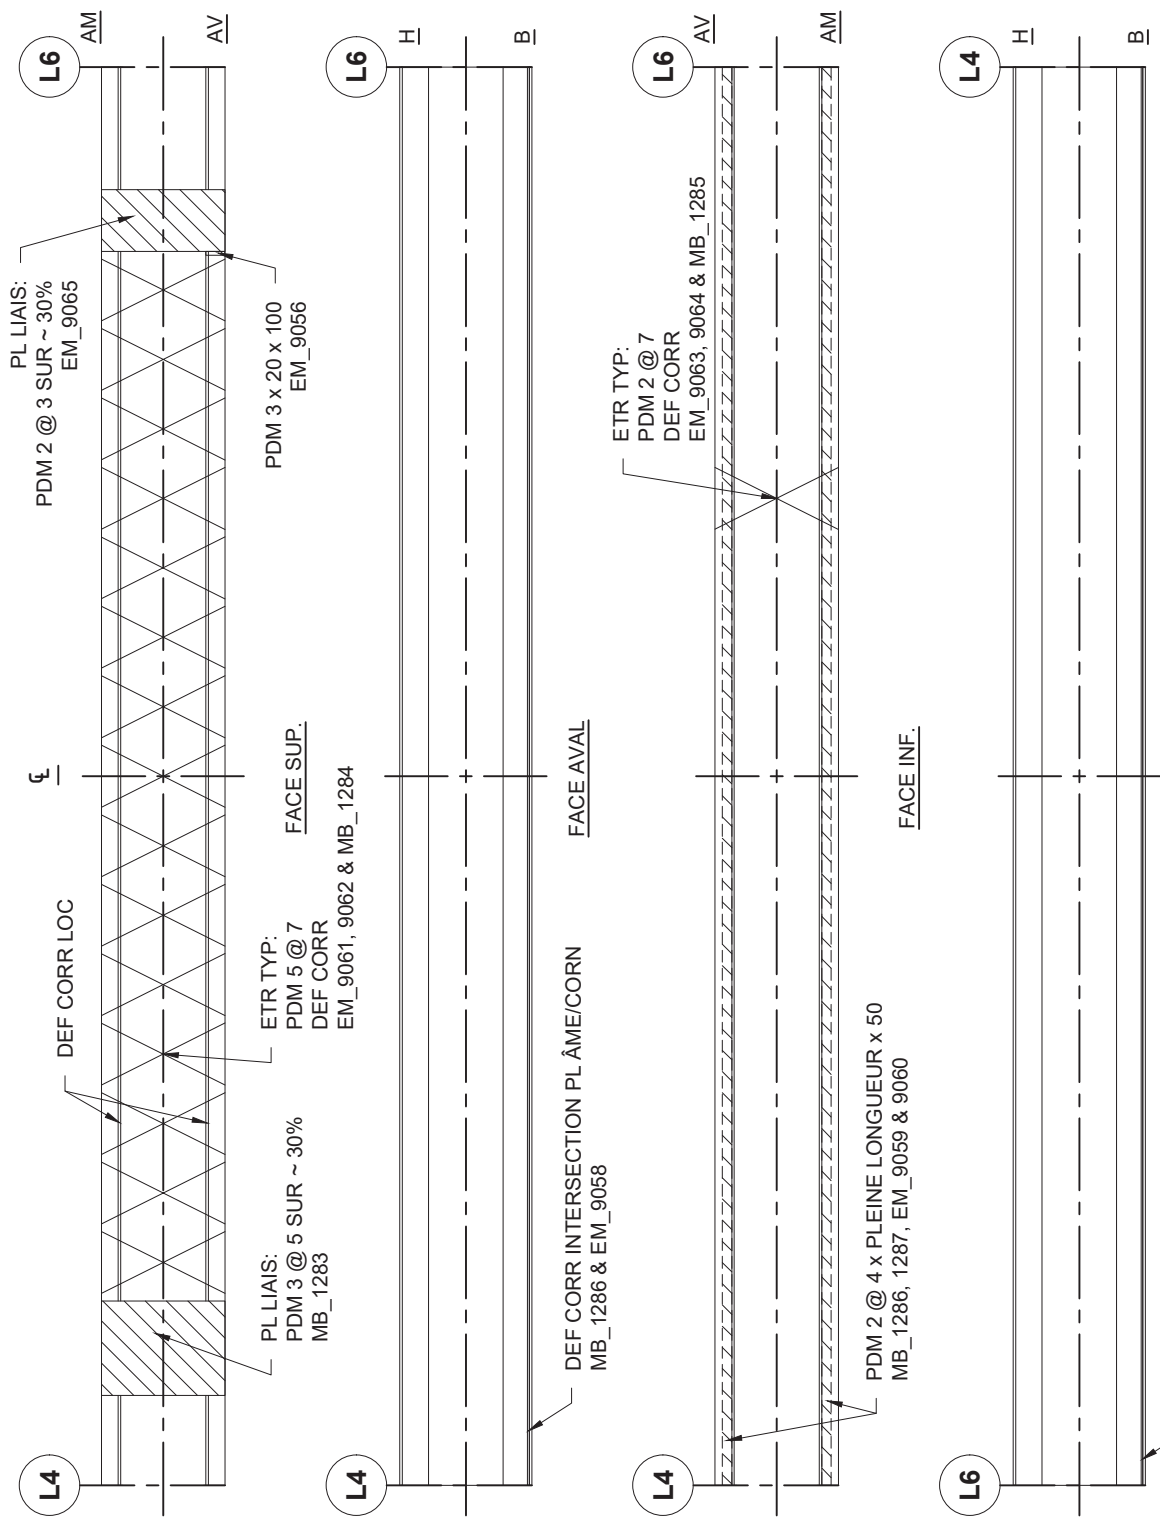
SECTION: 6    TRAVÉE : 22-23    FERME: AVAL    CORDE INF.: L4-L6    TYPE: POUTRE TRIANGULÉE  
 DATE: 2016-10-27    INSPECTION PAR: EM & MB    [REDACTED] N.A.E.

COTES	A B C D				CEC	COMMENTAIRES	PHOTOS	ACTIVITÉ
	A	B	C	D				
MATÉRIAUX	93	3	2	2	4	PERTES DE MATÉRIAUX MOYENNES À TRÈS IMPORTANTES. DÉFORMATION PAR CORROSION. ÉLÉMENT RENFORCÉ.	MB_1284 & 1286	3221
PROTECTION CONTRE LA CORROSION	92	4	2	2	4	DÉFAUTS DE REVÊTEMENT MOYENS À TRÈS IMPORTANTS.	EM_9058	3065
