# Rapport d'inspection annuelle

Inspection détaillée du pont Jacques-Cartier, section 6  
Version finale

Contrat: 62408

23 juin 2017

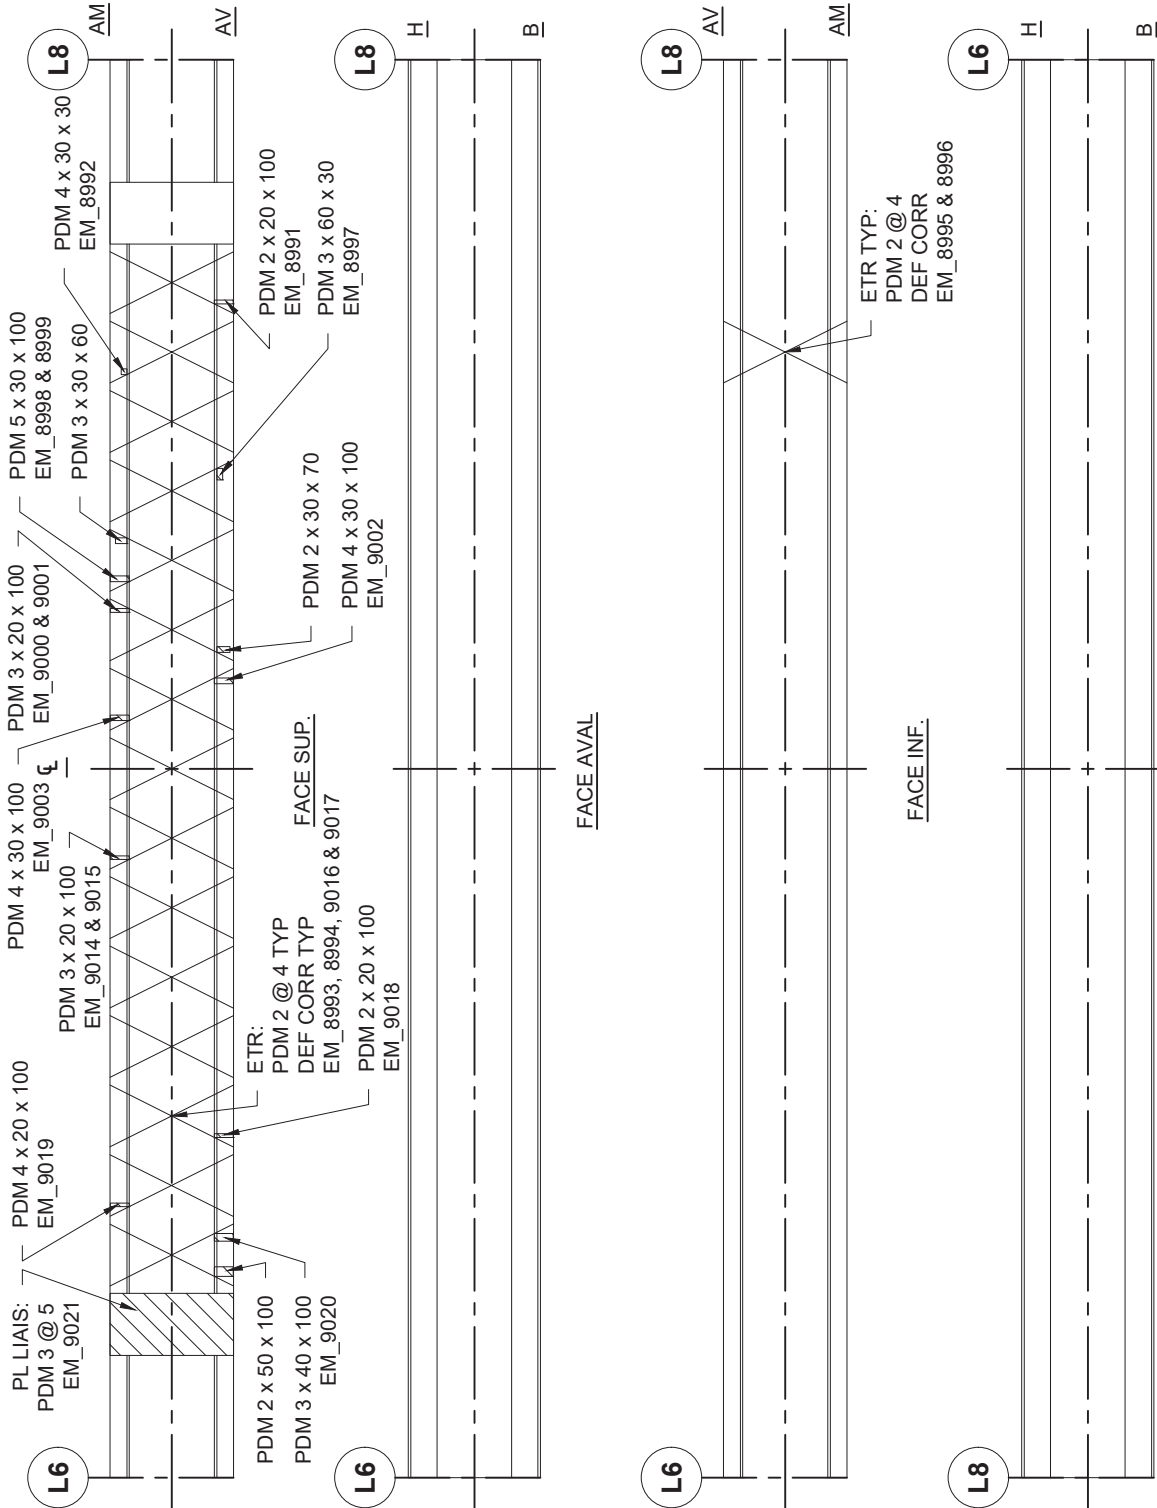
SECTION: 6	TRAVÉE : 22-23	FERME: AVAL	CORDE INF.: L6-L8	TYPE: POUTRE TRIANGULÉE
DATE: 2016-10-27	INSPECTION PAR: EM	[REDACTED] N.A.E.

SECTION TYPE		SECTION TYPE		
COTES	A B C D CEC	COMMENTAIRES	PHOTOS	ACTIVITÉ
MATÉRIAUX	92 1 5 2 4	PERTE DE MATÉRIAUX MOYENNE À TRÈS IMPORTANTE. DÉFORMATION PAR CORROSION.	EM_8993, 8998 & 9016	3221
PROTECTION CONTRE LA CORROSION	90 4 3 3 4	DÉFAUTS DE REVÊTEMENT MOYENS À TRÈS IMPORTANTS.		1051

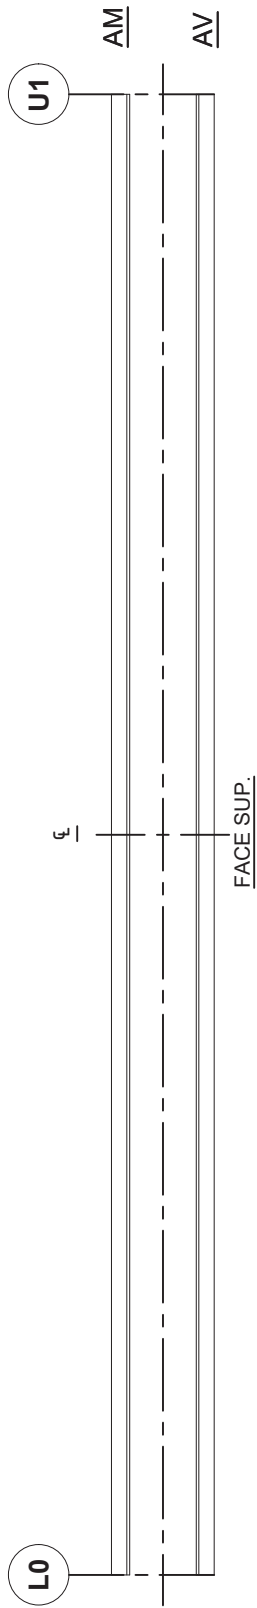
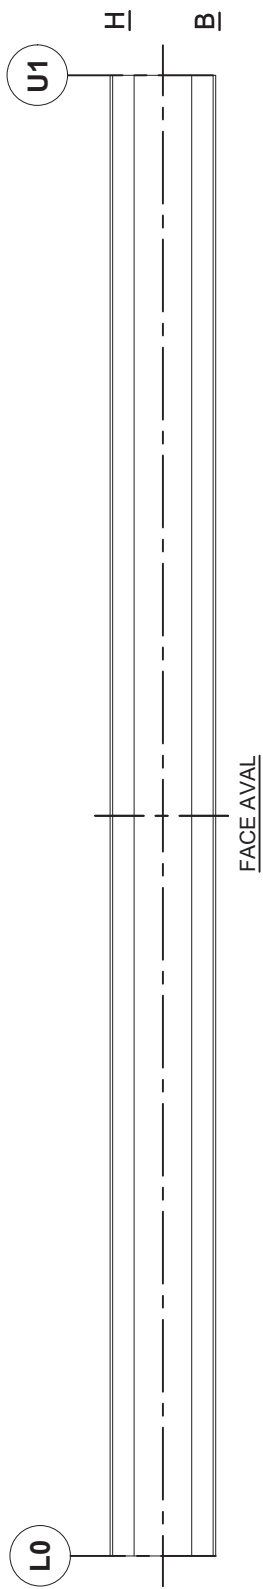
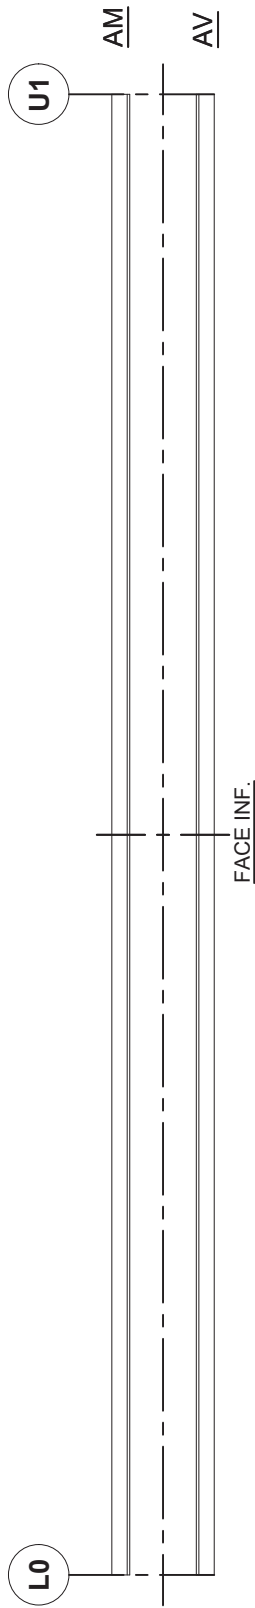
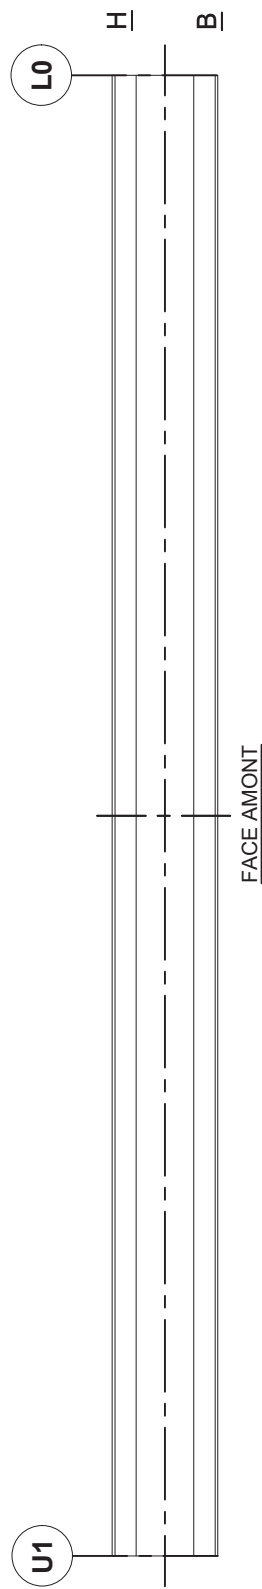
SECTION: 6    TRAVÉE : 22-23    FERME: AVAL    DIAG. C. : L0-U1    TYPE: POUTRE TRIANGULÉE  
 DATE: 2016-10-26    INSPECTION PAR: MB    ██████████ N.A.E.

COTES	A	B	C	D	CEC	COMMENTAIRES	PHOTOS	ACTIVITÉ
MATÉRIAUX	100	0	0	0	4	ÉLÉMENT RENFORCÉ.		
PROTECTION CONTRE LA CORROSION	100	0	0	0	4

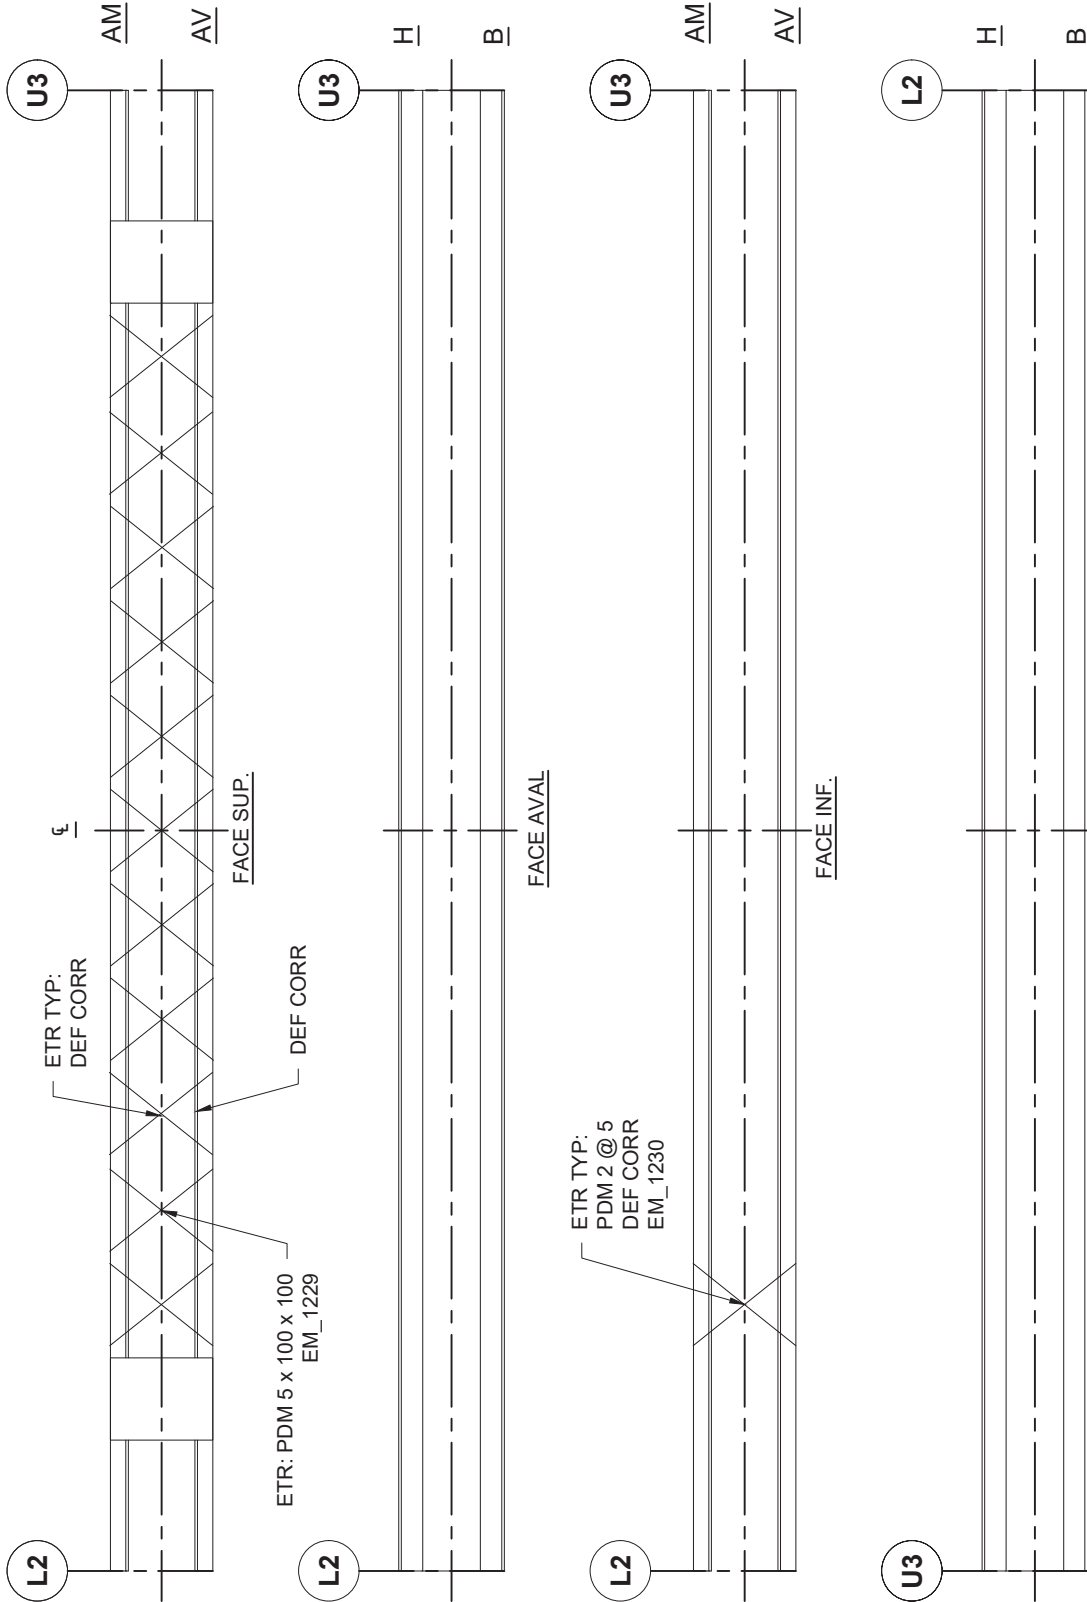
COTES	SECTION TYPE				COMMENTAIRES	PHOTOS	ACTIVITÉ
	A	B	C	D			
MATÉRIAUX	97	1	1	1	4	MB_1228 & 1229	
PROTECTION CONTRE LA CORROSION	95	3	1	1	4

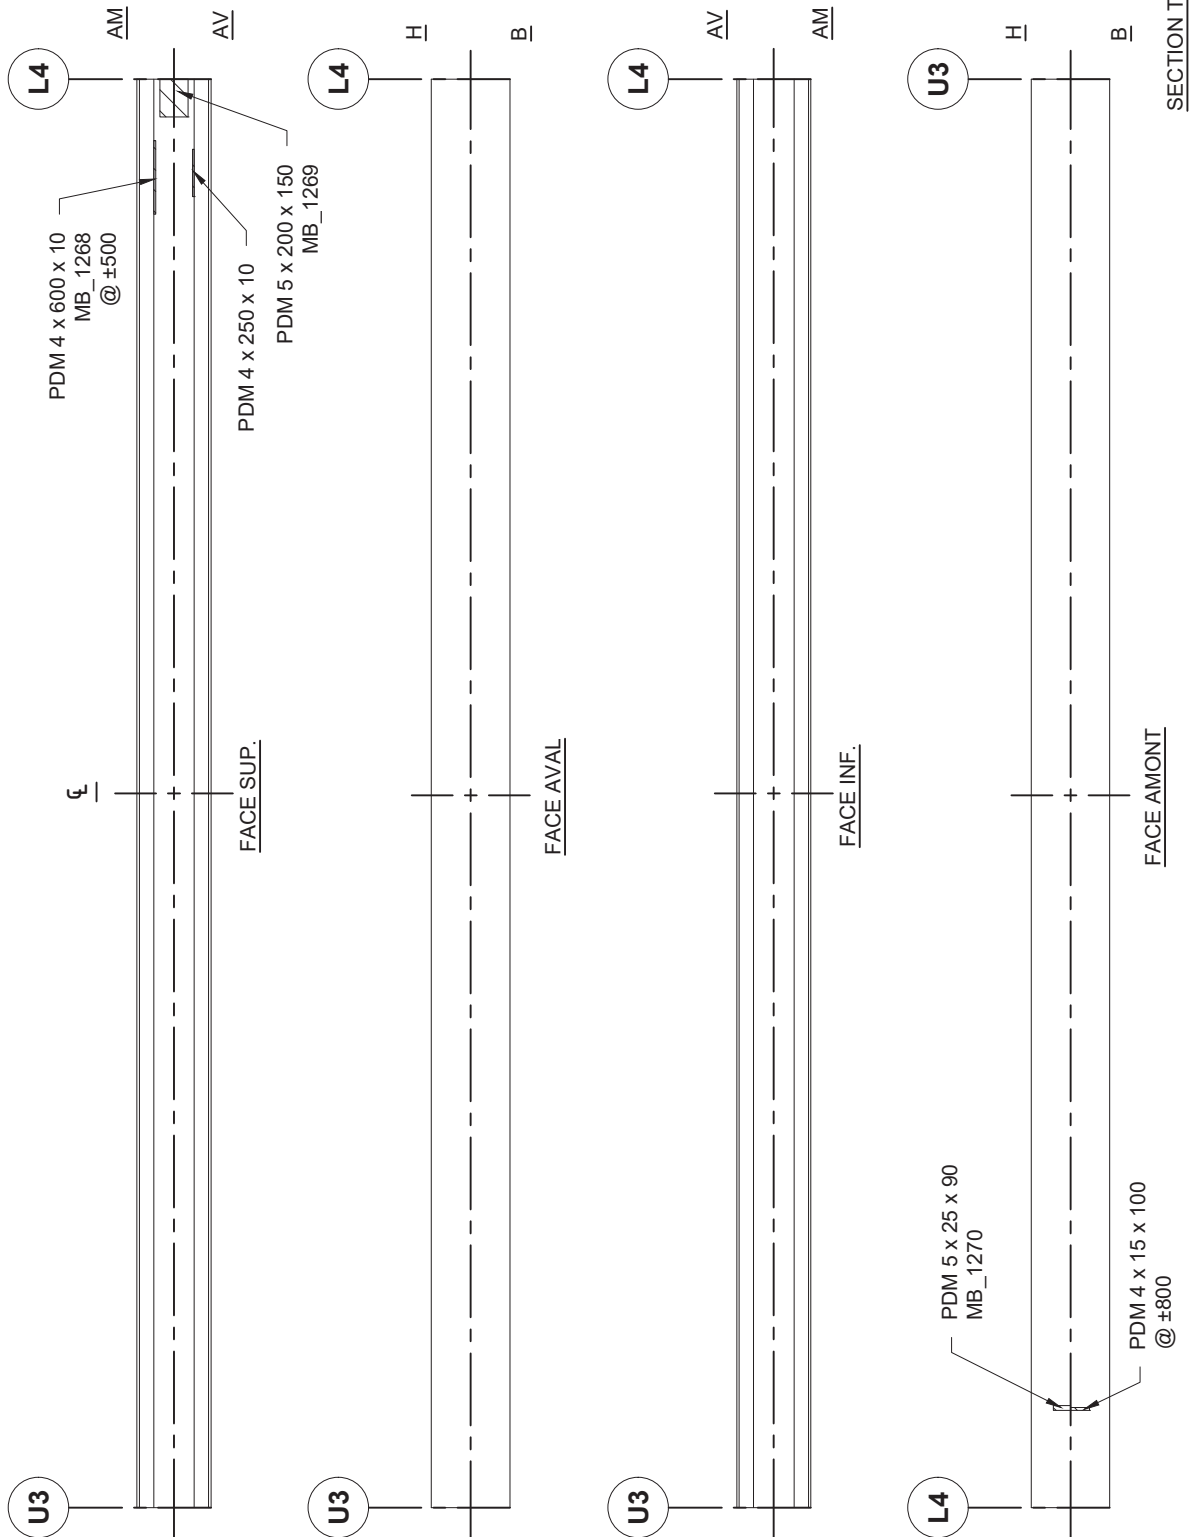
SECTION TYPE		COMMENTAIRES	PHOTOS	ACTIVITÉ			
A	B						
MATÉRIAUX	97	1	1	4	PERTES DE MATÉRIAUX MOYENNES À TRÈS IMPORTANTES. AUCUNE ACTIVITÉ REQUISE.	MB_1268 & 1270	
PROTECTION CONTRE LA CORROSION	97	1	1	4	DÉFAUTS DE REVÊTEMENT MOYENS À TRÈS IMPORTANTES. AUCUNE ACTIVITÉ REQUISE.

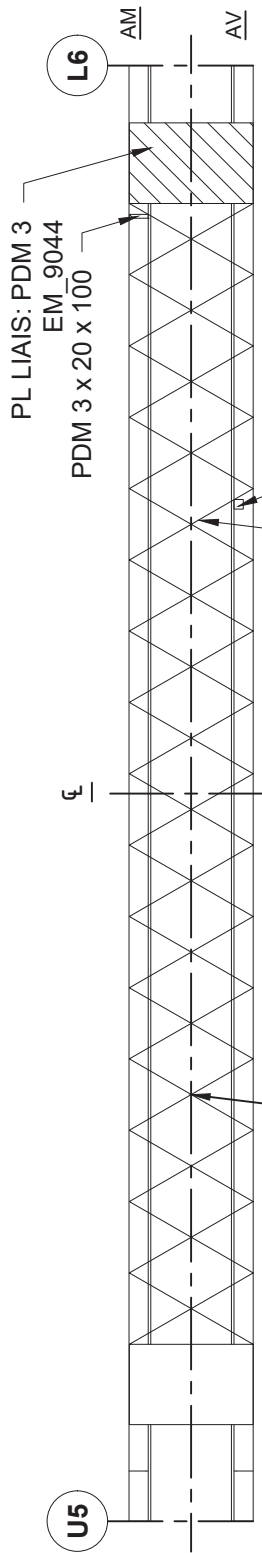
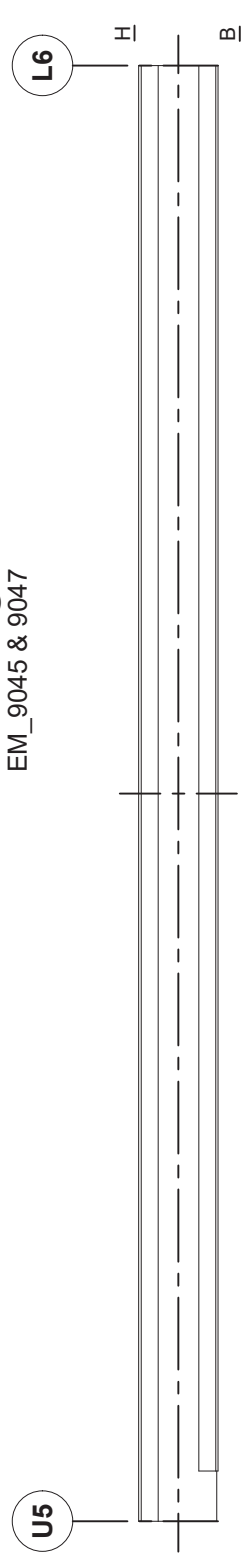
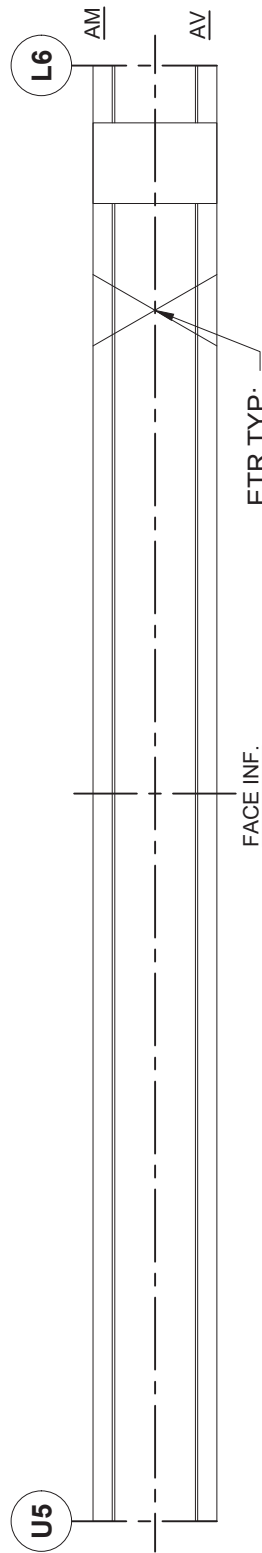
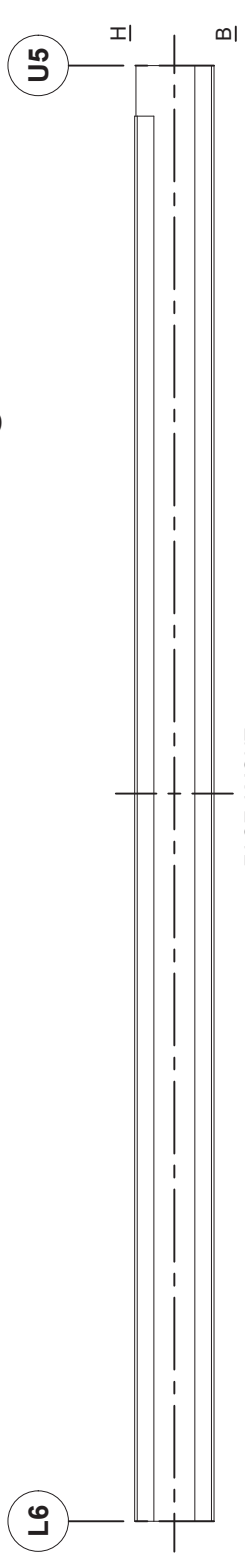
SECTION: 6	TRAVÉE : 22-23	FERME: AVAL	DIAG. T. : U5-L6	TYPE: POUTRE TRIANGULÉE
DATE: 2016-10-27	INSPECTION PAR: EM			█ N.A.E.

COTES	A	B	C	D	CEC	COMMENTAIRES	PHOTOS	ACTIVITÉ
MATÉRIAUX	94	1	3	2	4	PERTES DE MATÉRIAUX MOYENNES À TRÈS IMPORTANTES. DÉFORMATION PAR CORROSION. AUCUNE ACTIVITÉ REQUISE.	EM_9045 & 9047	
PROTECTION CONTRE LA CORROSION	97	2	1	0	4

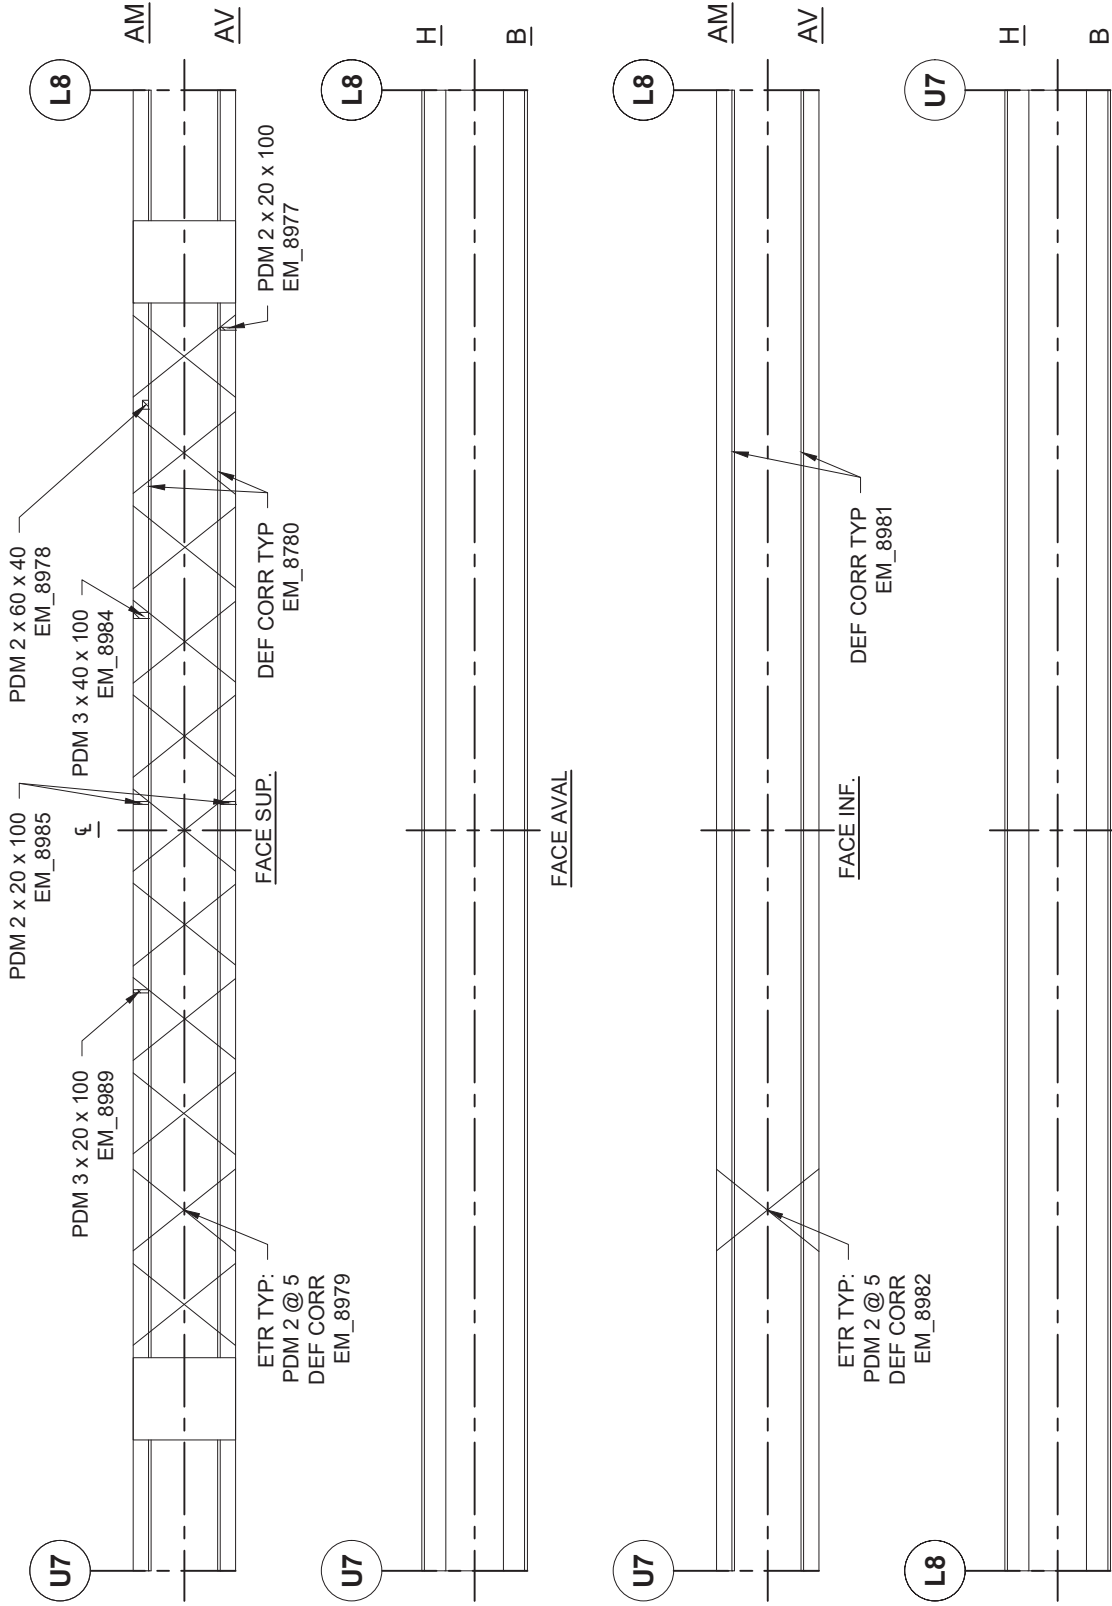
SECTION: 6	TRAVÉE : 22-23	FERME: AVAL	DIAG. C. : U7-L8	TYPE: POUTRE TRIANGULÉE
DATE: 2016-10-27	INSPECTION PAR: EM		[REDACTED] N.A.E.

SECTION TYPE		ACTIVITÉ	PHOTOS	COMMENTAIRES	CEC	D	C	B	A	COTES
		3221	EM_8979 & 8982	PERTES DE MATÉRIAUX MOYENNES À TRÈS IMPORTANTES. DÉFORMATION PAR CORROSION	4	1	3	1	95	MATÉRIAUX
		3065	EM_8980	DÉFAUTS DE REVÊTEMENT MOYENS À TRÈS IMPORTANTS.	4	2	3	5	90	PROTECTION CONTRE LA CORROSION

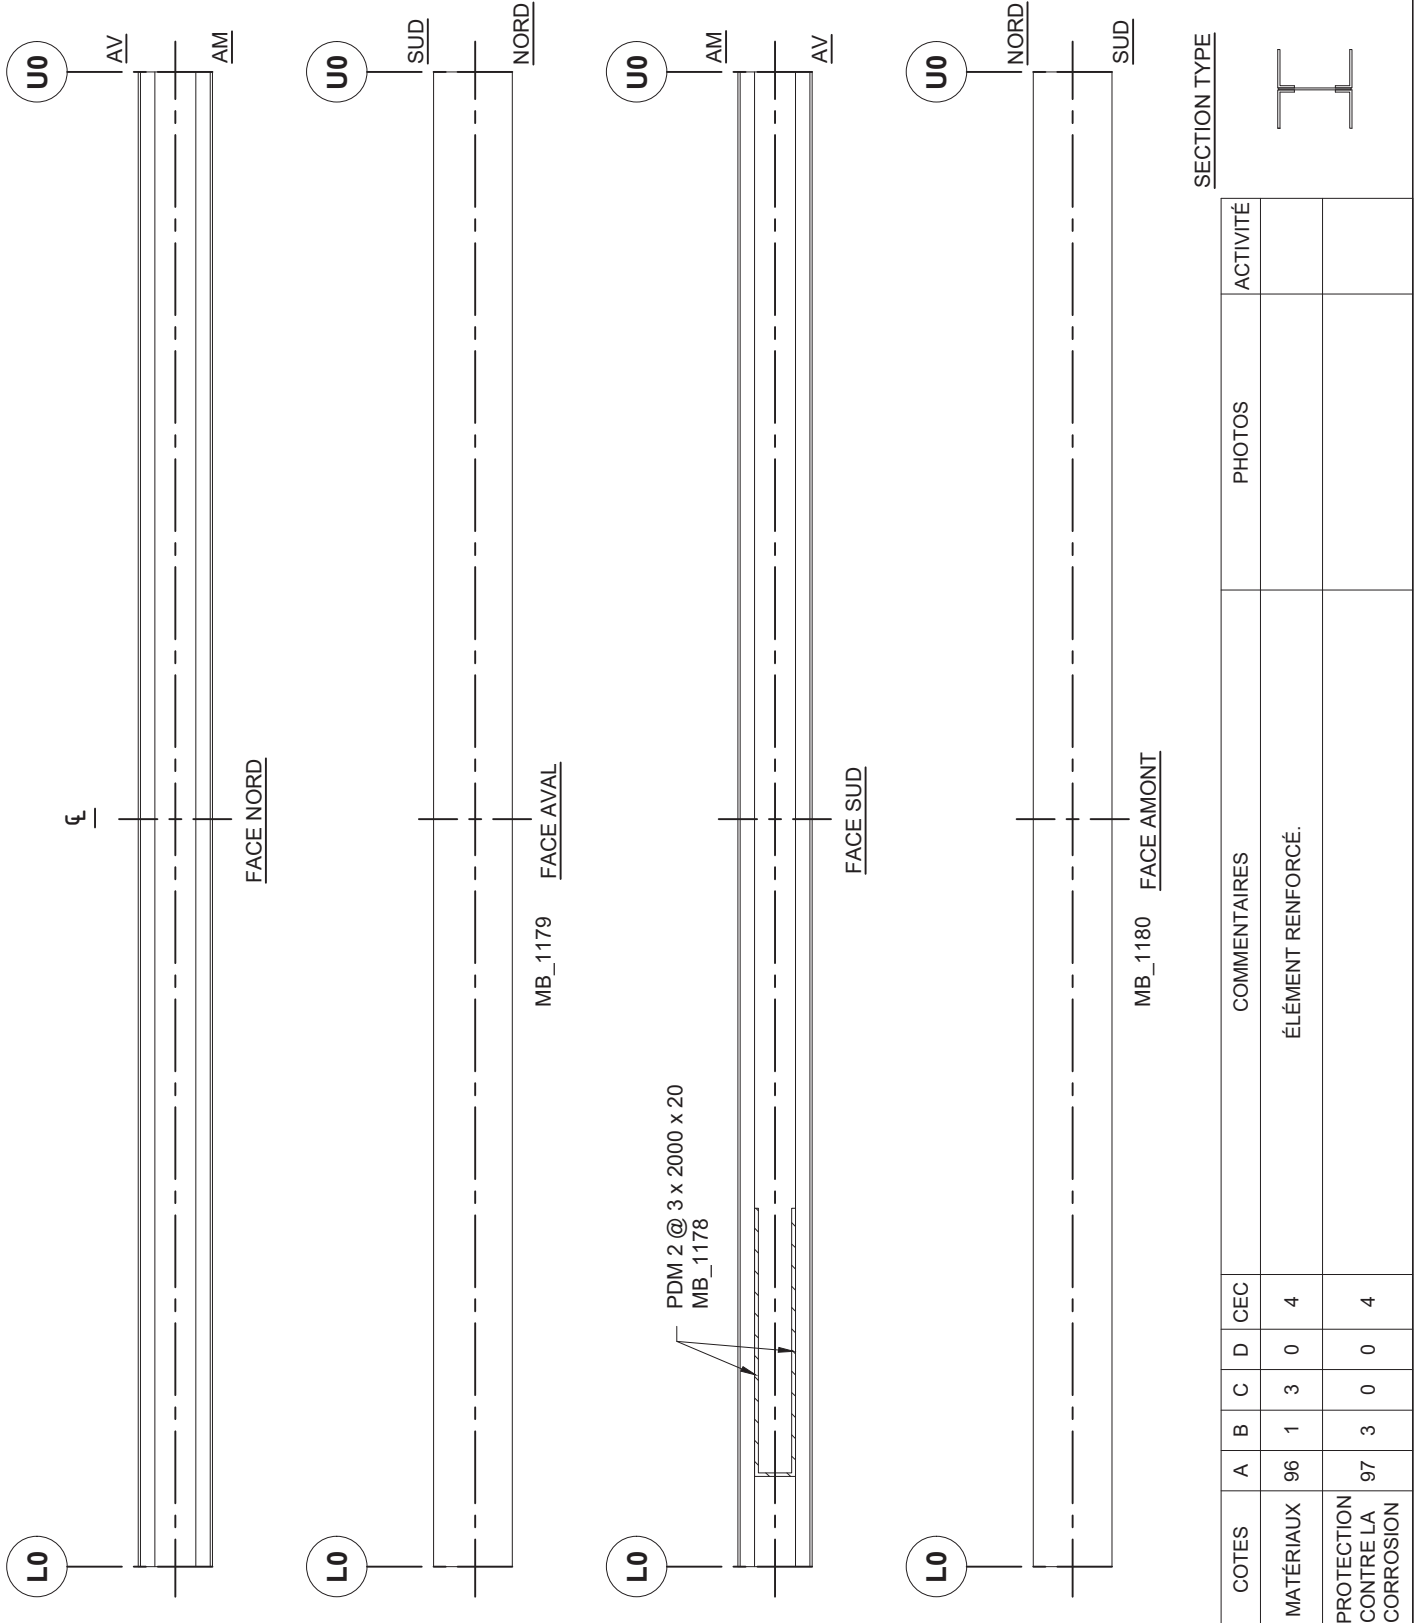
SECTION: 6	TRAVÉE : 22-23	FERME: AVAL	MONTANT: L0-U0	TYPE: POUTRE TRIANGULÉE
DATE: 2016-10-26	INSPECTION PAR: MB	[REDACTED] N.A.E.

SECTION TYPE		COMMENTAIRES	PHOTOS	ACTIVITÉ		
A	B				C	D
MATÉRIAUX	96	1	3	0	4	ÉLÉMENT RENFORCÉ.
PROTECTION CONTRE LA CORROSION	97	3	0	0	4

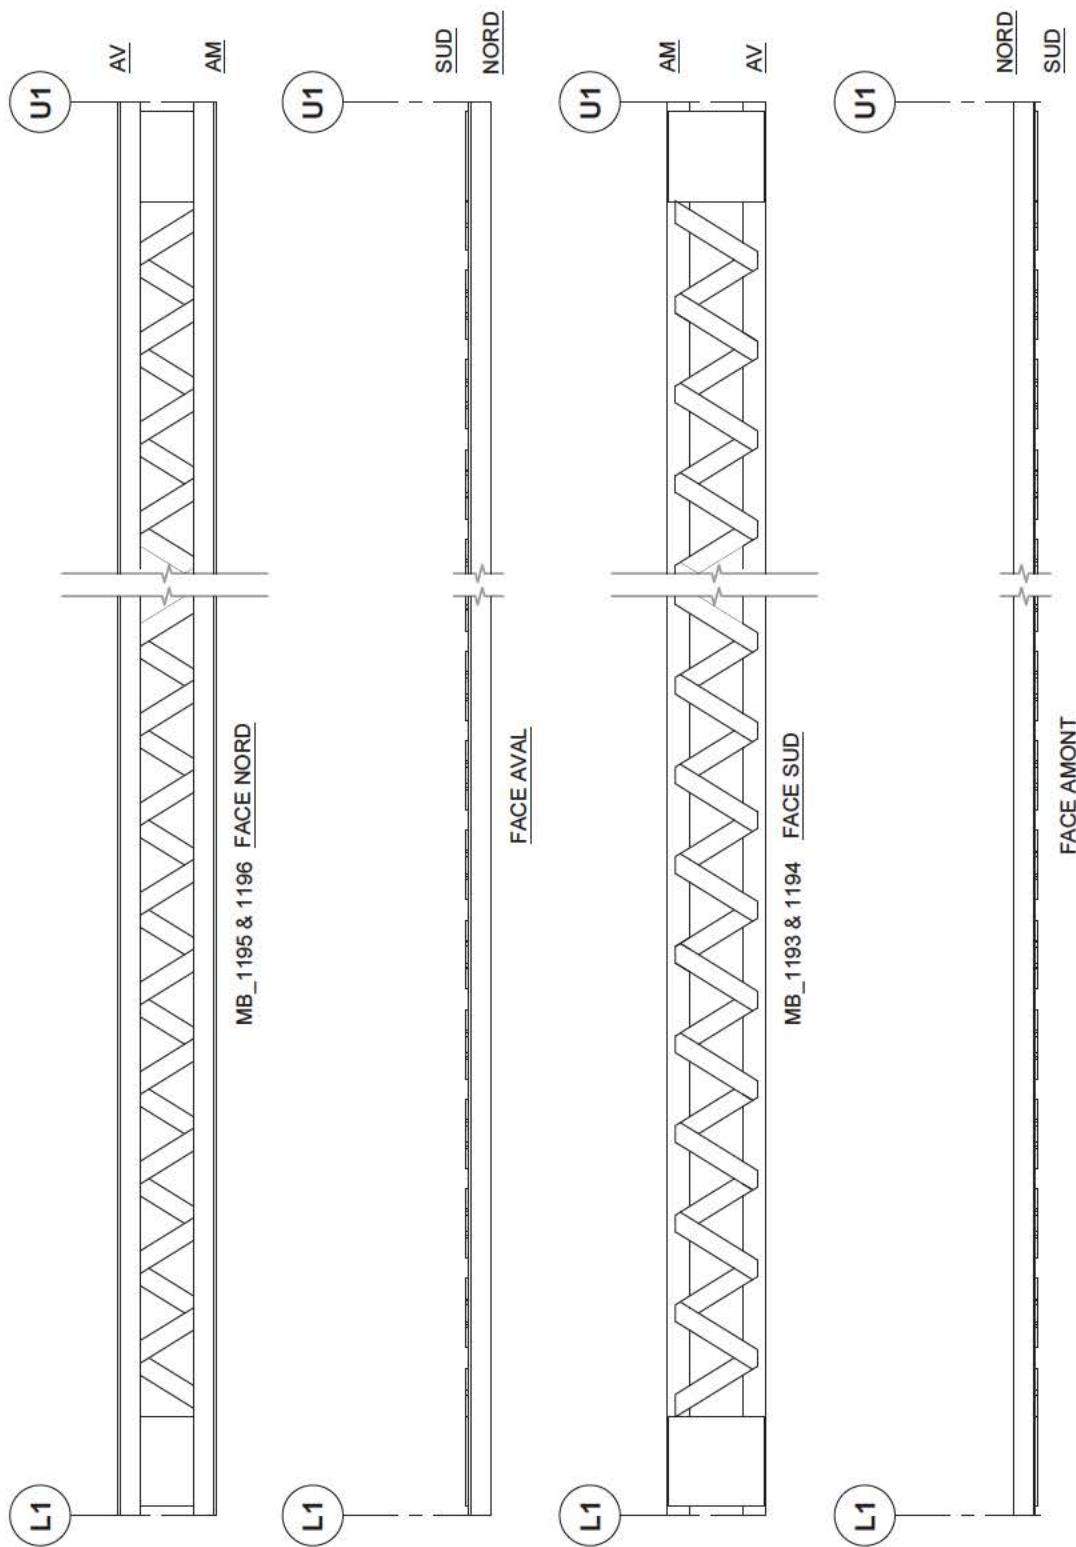
SECTION TYPE		PHOTOS	ACTIVITÉ
COMMENTAIRES			
COTES	A B C D CEC	MB_1195	3065
MATÉRIAUX	100 0 0 0 4		
PROTECTION CONTRE LA CORROSION	97 1 1 1 4	DÉFAUTS DE REVÊTEMENT MOYENS À TRÈS IMPORTANTS.

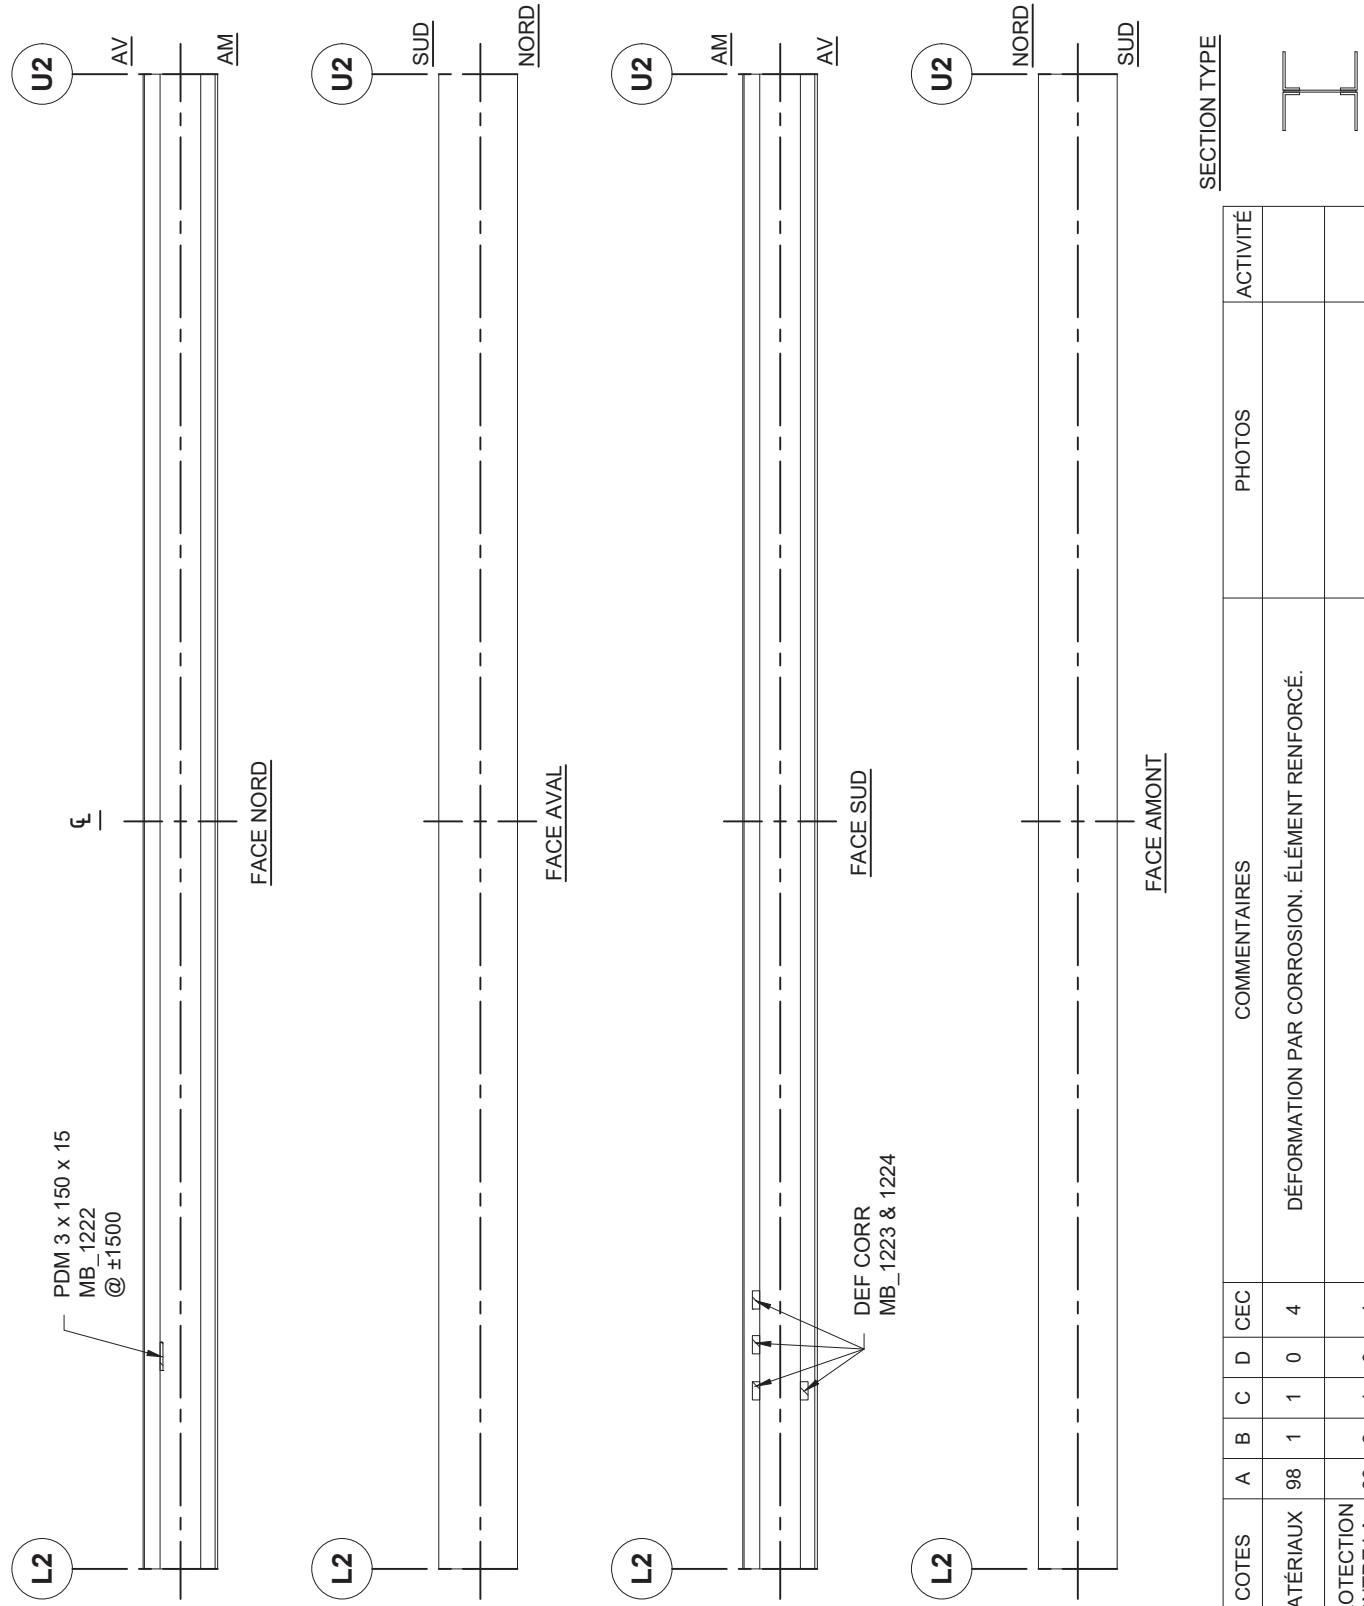
COTES	SECTION TYPE				COMMENTAIRES	PHOTOS	ACTIVITÉ
	A	B	C	D			
MATÉRIAUX	98	1	1	0	4	DÉFORMATION PAR CORROSION. ÉLÉMENT RENFORCÉ.	
PROTECTION CONTRE LA CORROSION	99	0	1	0	4

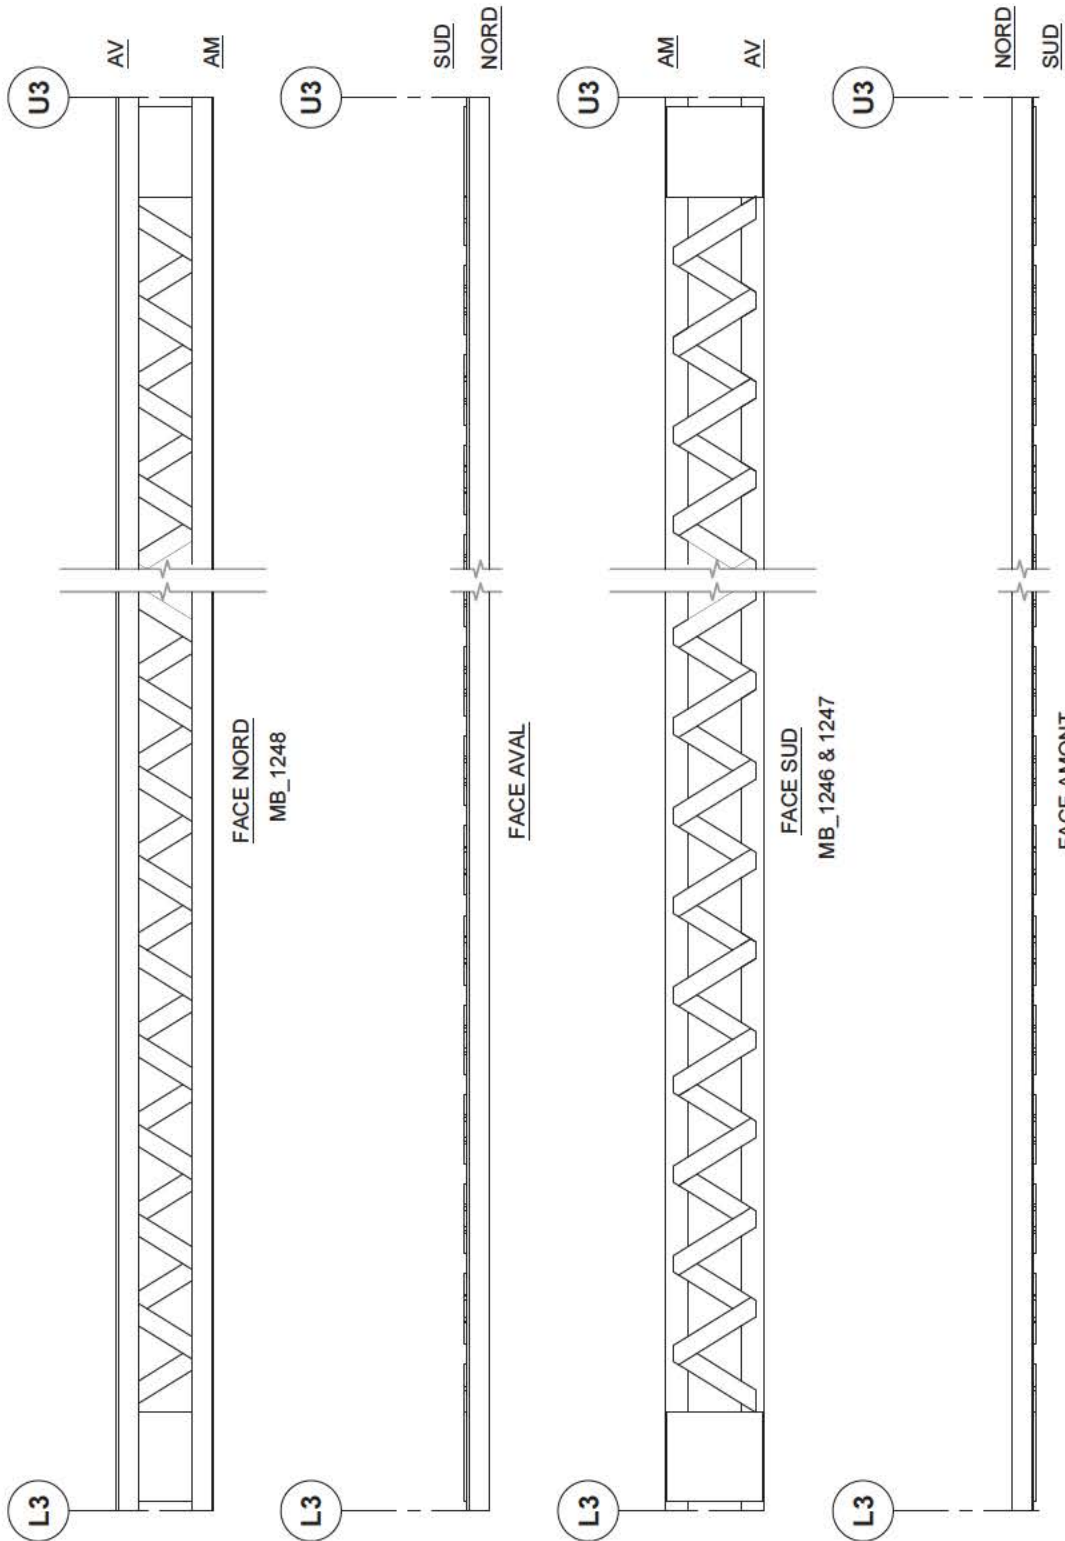
SECTION TYPE		ACTIVITÉ
COMMENTAIRES		PHOTOS
MATERIAUX		3065
PROTECTION CONTRE LA CORROSION		MB_1246
DÉFAUTS DE REVÊTEMENT MOYENS À TRÈS IMPORTANTS.		
COTES	A B C D CEC	
100	0 0 0 4	
96	2 1 1 4

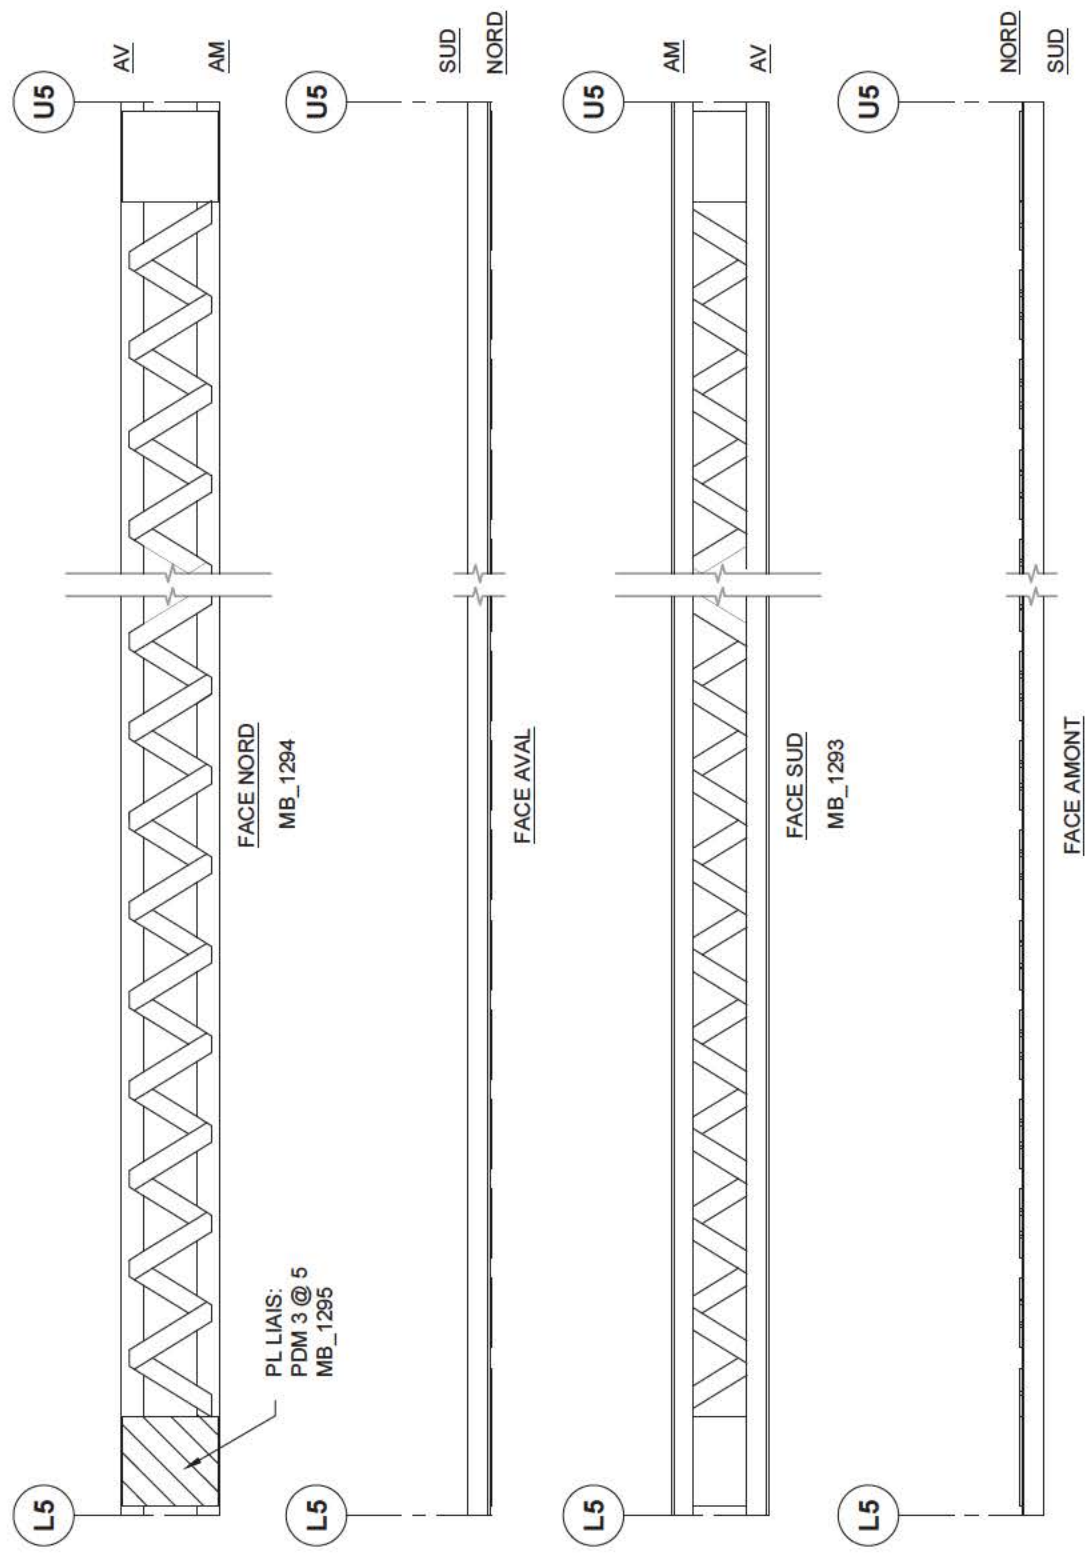
SECTION TYPE		COMMENTAIRES	PHOTOS	ACTIVITÉ
COTES	A B C D CEC			
MATÉRIAUX	98 0 1 1 4	PERTES DE MATÉRIAUX IMPORTANTES À TRÈS IMPORTANTES. AUCUNE ACTIVITÉ REQUISE.	MB_1295	
PROTECTION CONTRE LA CORROSION	95 3 1 1 4	DÉFAUTS DE REVÊTEMENT MOYENS À TRÈS IMPORTANTES.	MB_1294	3065

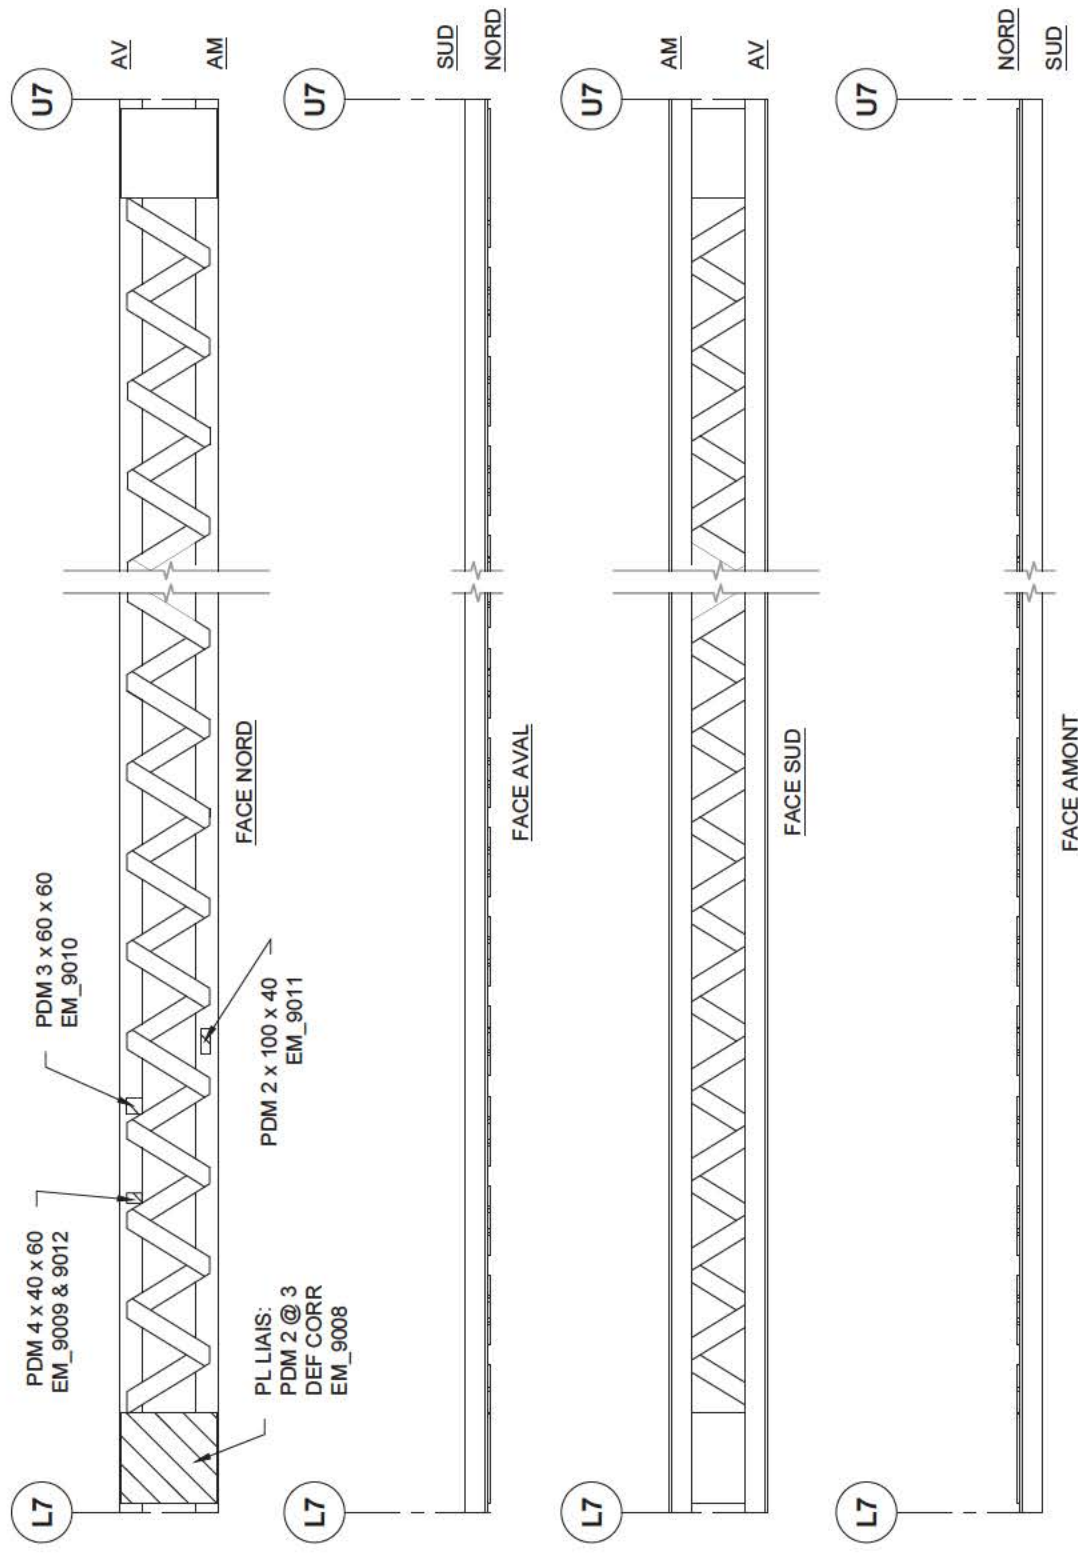
SECTION TYPE		ACTIVITÉ	PHOTOS	COMMENTAIRES	CEC	D	C	B	A	COTES
		3221	EM_9009	PERTES DE MATÉRIAUX MOYENNES À TRÈS IMPORTANTES. RÉDUCTION DE LA CAPACITÉ D'ENVIRON 15%.	3	1	2	1	96	MATÉRIAUX
					4	0	2	2	96	PROTECTION CONTRE LA CORROSION

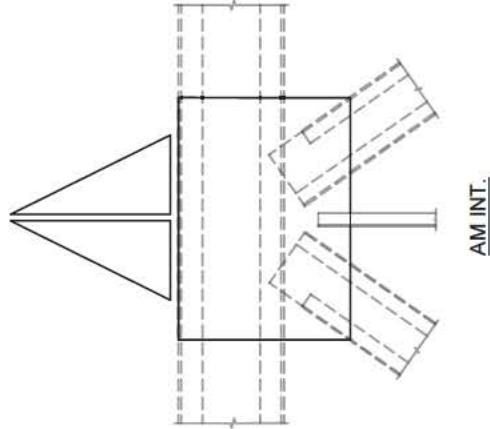
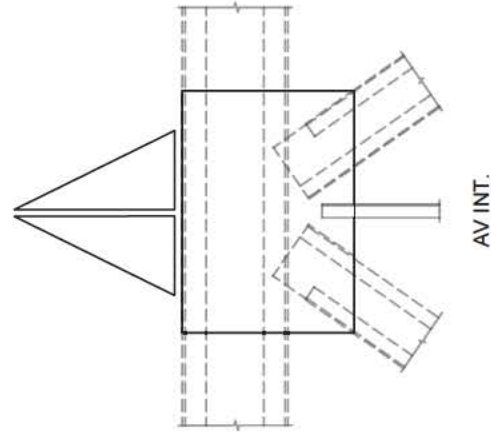
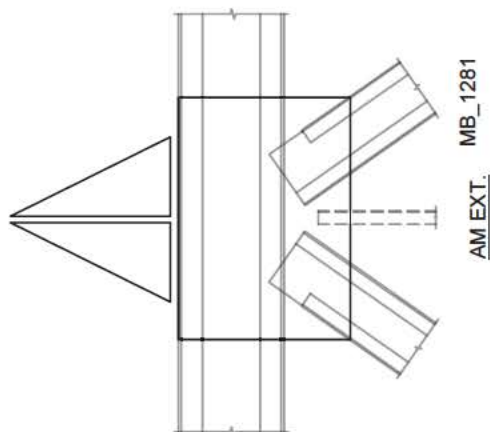
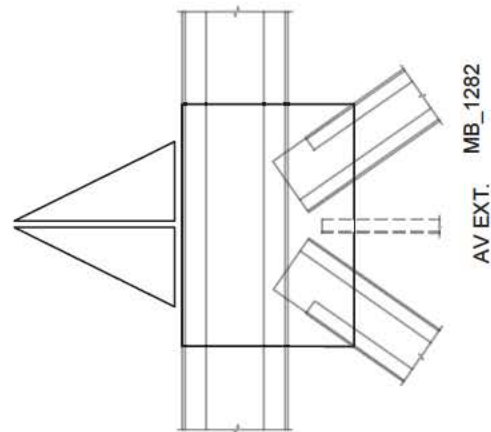
SECTION: 6	TRAVÉE : 22-23	FERME: AVAL	NOEUD: U5	TYPE:GOUSSET
DATE: 2016-10-27	INSPECTION PAR: MB			1:50

COTES	A B C D CEC					COMMENTAIRES	PHOTOS	ACTIVITÉ
	A	B	C	D	CEC			
MATÉRIAUX	100	0	0	0	4			
PROTECTION CONTRE LA CORROSION	100	0	0	0	4
