# Rapport d'inspection annuelle

Inspection détaillée du pont Jacques-Cartier, section 6  
Version finale

Contrat: 62408

23 juin 2017

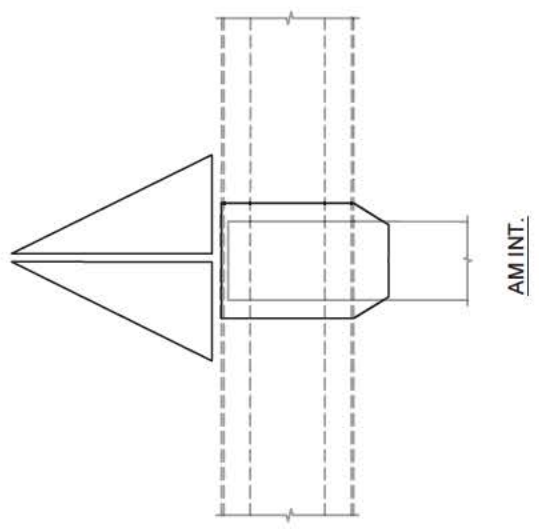
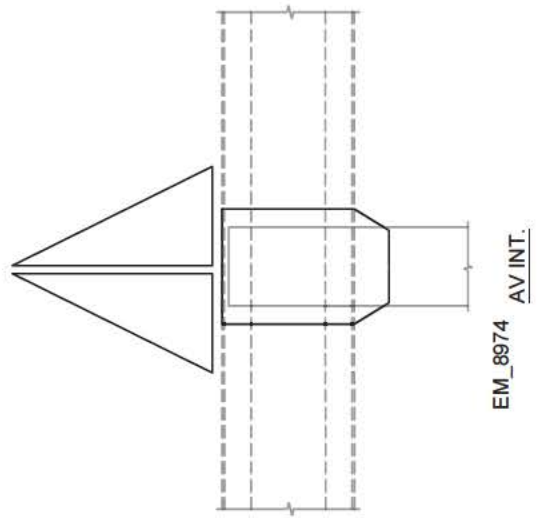
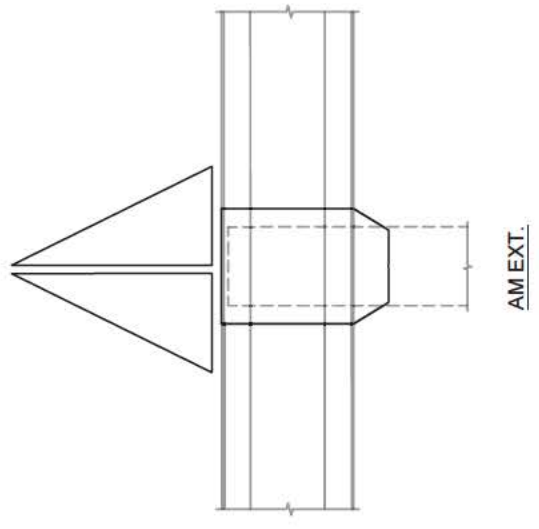
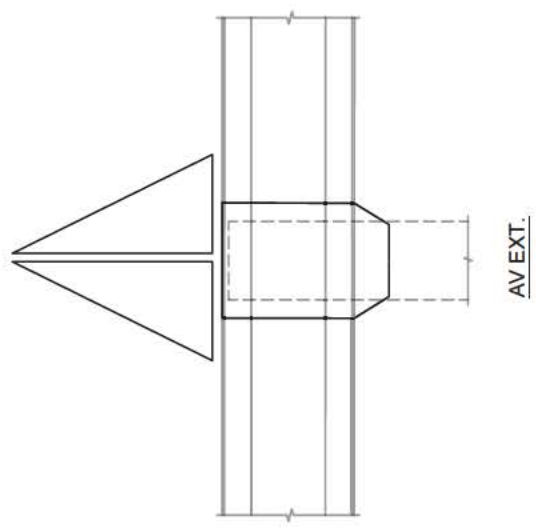
SECTION: 6	TRAVÉE : 22-23	FERME: AVAL	NOEUD: U8	TYPE:GOUSSET
DATE: 2016-10-27	INSPECTION PAR: EM			1:40

COTES	A B C D CEC					COMMENTAIRES	PHOTOS	ACTIVITÉ
	MATÉRIAUX	100	0	0	0			
PROTECTION CONTRE LA CORROSION	100	0	0	0	0	4

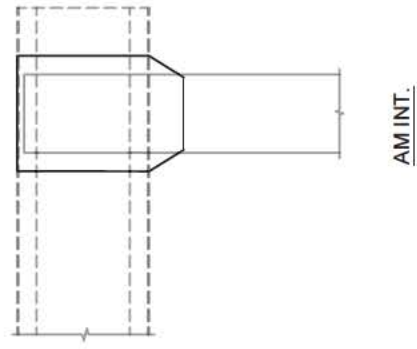
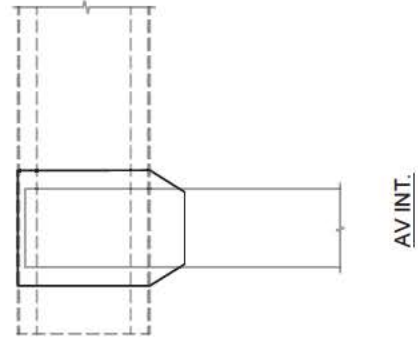
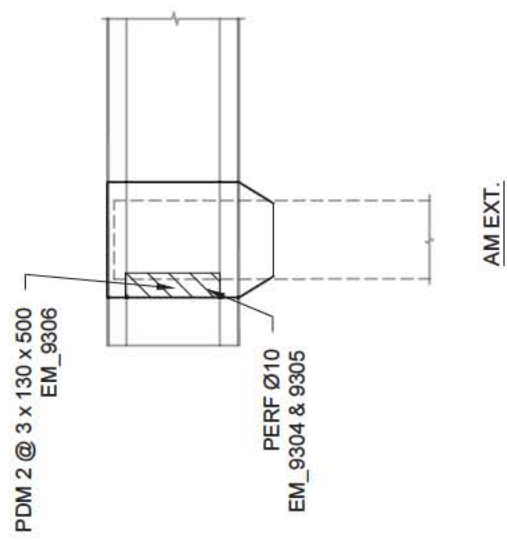
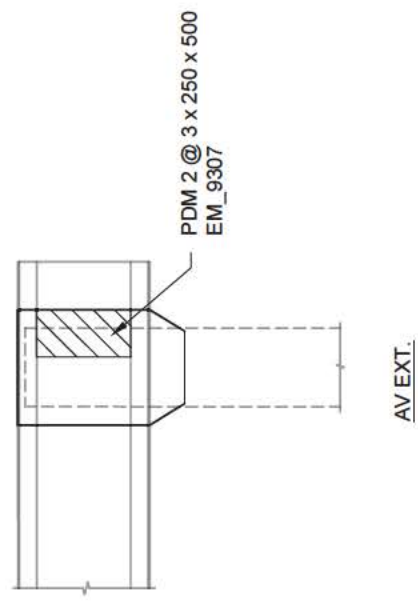
COTES	A	B	C	D	CEC	COMMENTAIRES	PHOTOS	ACTIVITÉ
MATÉRIAUX	90	9	0	1	4	PERFORATION Ø10 mm. AUCUNE ACTIVITÉ REQUISE.		
PROTECTION CONTRE LA CORROSION	100	0	0	0	4

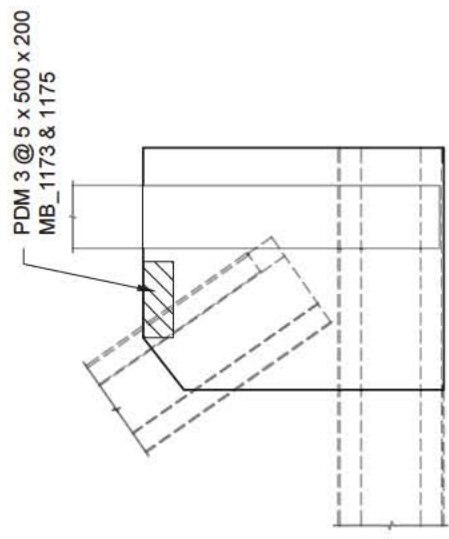
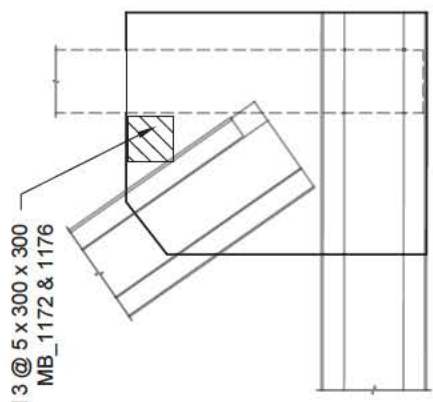
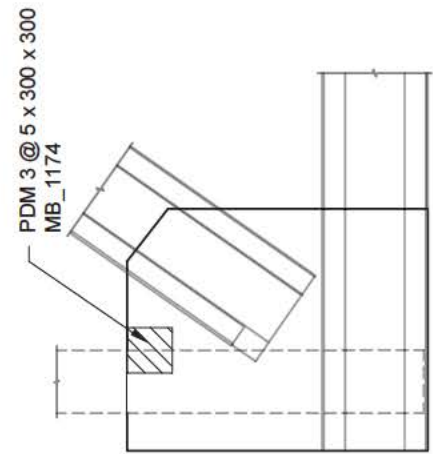
COTES	A	B	C	D	CEC	COMMENTAIRES	PHOTOS	ACTIVITÉ
MATÉRIAUX	92	2	3	3	4	PERTES DE MATÉRIAUX MOYENNES À TRÈS IMPORTANTES. ÉLÉMENT RENFORCÉ. AUCUNE ACTIVITÉ REQUISE.	MB_1175 & 1176	
PROTECTION CONTRE LA CORROSION	99	0	1	0	4

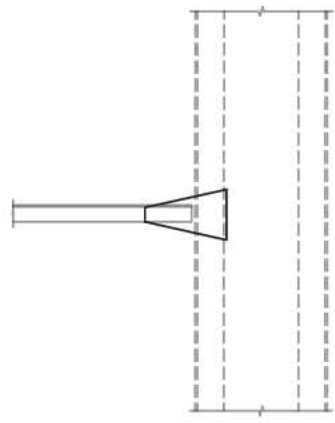
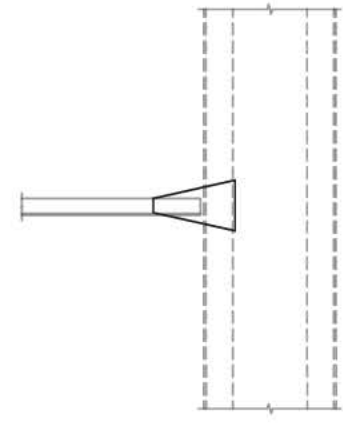
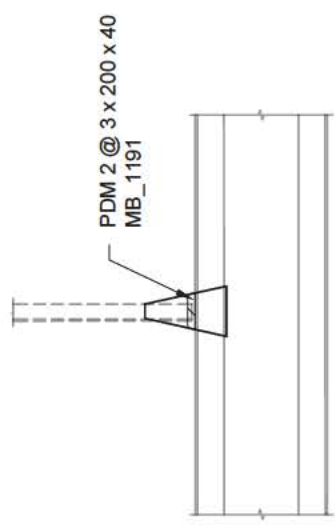
COTES	A	B	C	D	CEC	COMMENTAIRES	PHOTOS	ACTIVITÉ
MATÉRIAUX	94	1	5	0	0	4			
PROTECTION CONTRE LA CORROSION	99	1	0	0	0	4

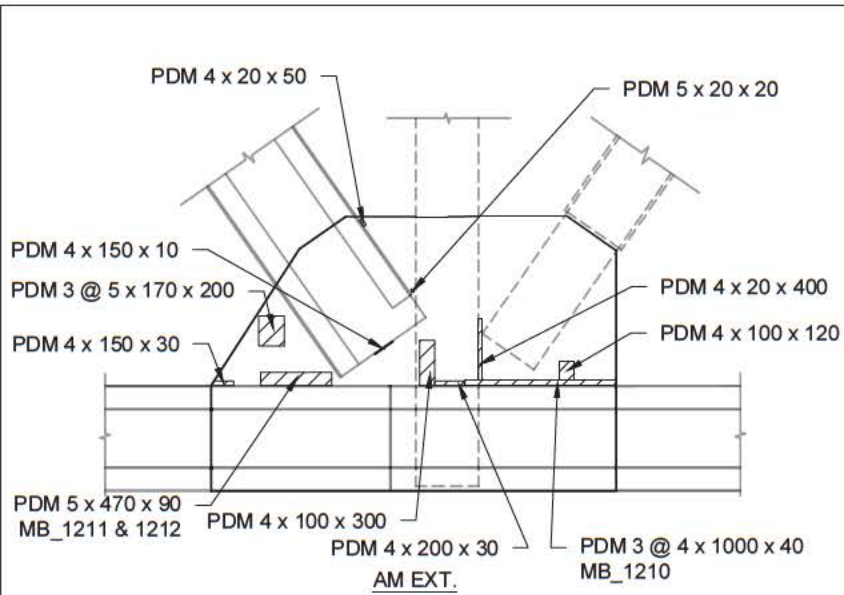
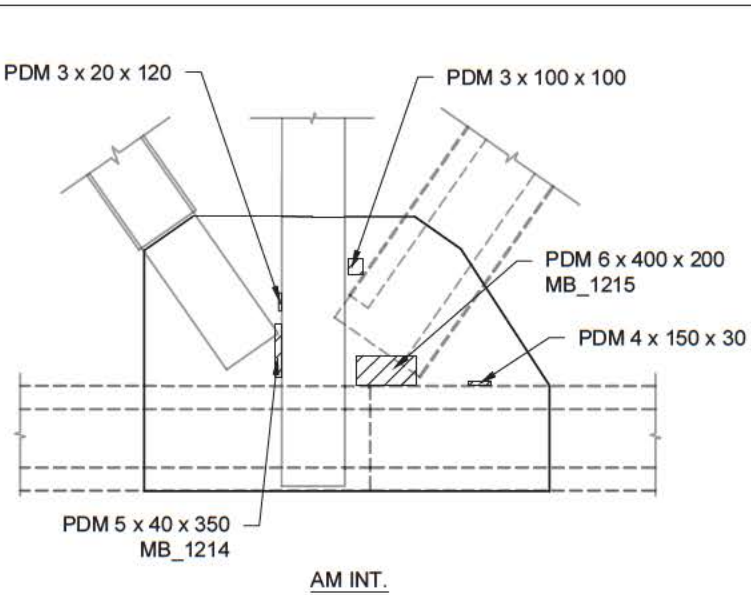
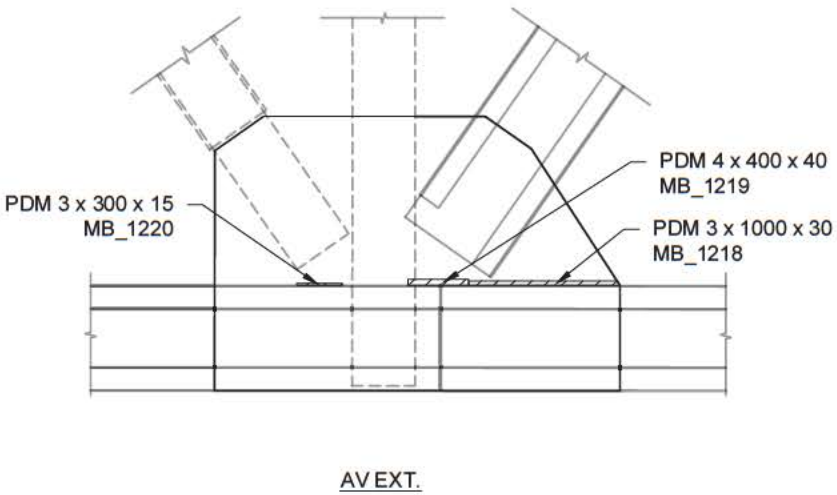
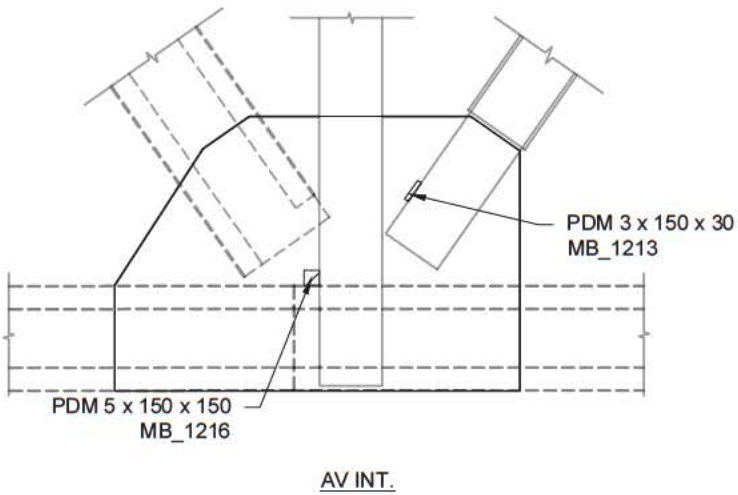
SECTION: 6 TRAVÉE: 22-23 FERME: AV AL NOEUD: L2  
DATE: 2016-10-26 INSPECTION PAR: MB TYPE: GOUSSET  
1:50

COTES	A	B	C	D	CEC	COMMENTAIRES	PHOTOS	ACTIVITÉ
MATÉRIAUX	78	14	5	3	2	PERTES DE MATÉRIAUX MOYENNES À TRÈS IMPORTANTES RÉDUISANT LA CAPACITÉ D'ENVIRON 20%.	MB_1212, 1214 & 1215	3221
PROTECTION CONTRE LA CORROSION	97	1	1	1	4	DÉFAUTS DE REVÊTEMENT MOYENS À TRÈS IMPORTANTS.		3065

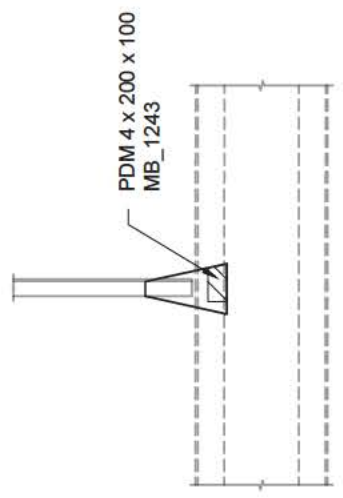
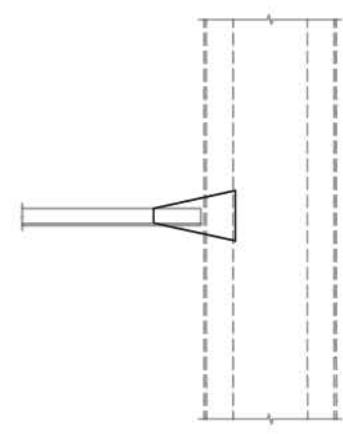
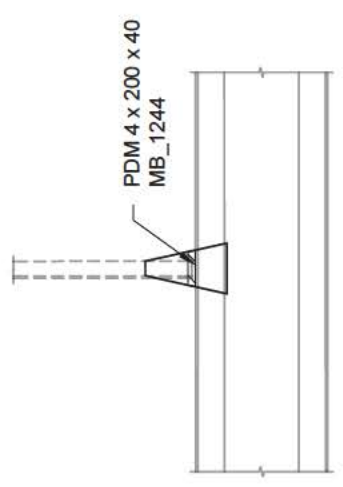
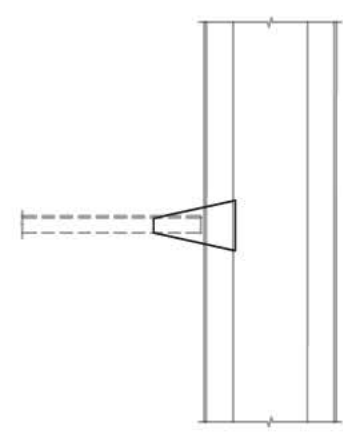
COTES	A	B	C	D	CEC	COMMENTAIRES	PHOTOS	ACTIVITÉ
MATÉRIAUX	84	0	16	0	3			
PROTECTION CONTRE LA CORROSION	96	4	0	0	4

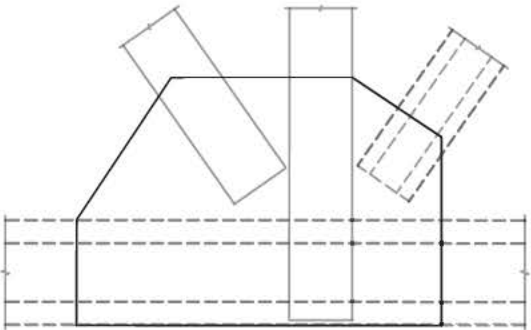
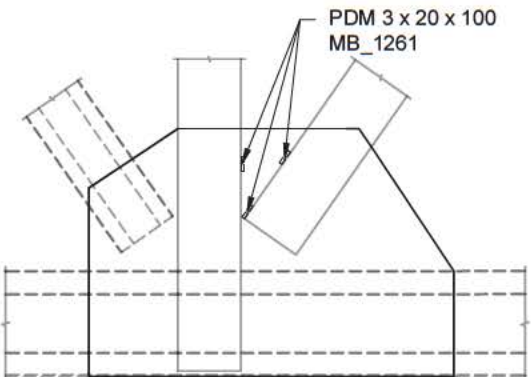
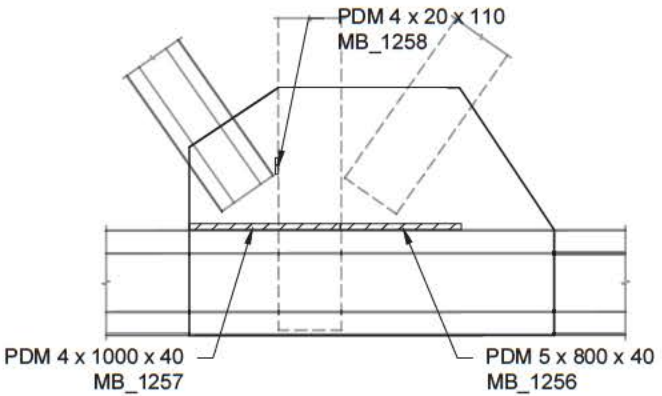
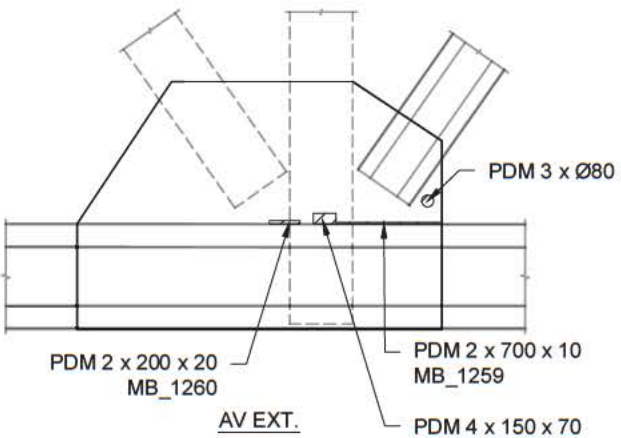
SECTION: 6 TRAVÉE: 22-23 FERME: AV AL NOEUD: L4 TYPE: GOUSSET  
DATE: 2016-10-27 INSPECTION PAR: MB  
1:50

COTES	A	B	C	D	CEC	COMMENTAIRES	PHOTOS	ACTIVITÉ
MATÉRIAUX	94	2	3	1	3	PERTE DE MATÉRIAUX MOYENNE À TRÈS IMPORTANTE RÉDUISANT LA CAPACITÉ D'ENVIRON 25%.	MB_1256 & 1257	3221
PROTECTION CONTRE LA CORROSION	96	2	1	1	4	DÉFAUTS DE REVÊTEMENT MOYENS À TRÈS IMPORTANTS.		3065

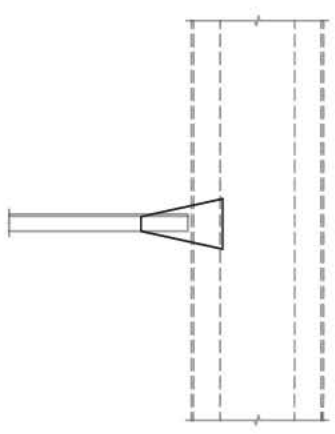
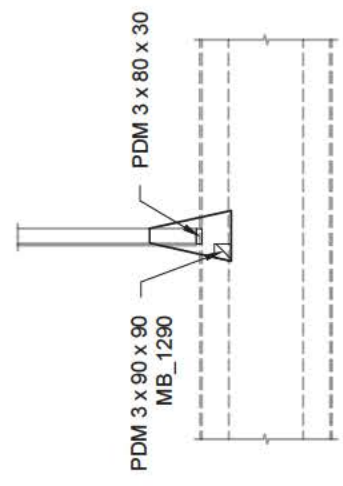
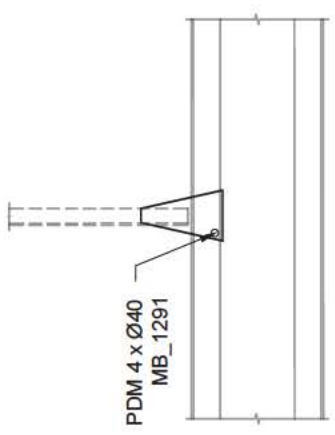
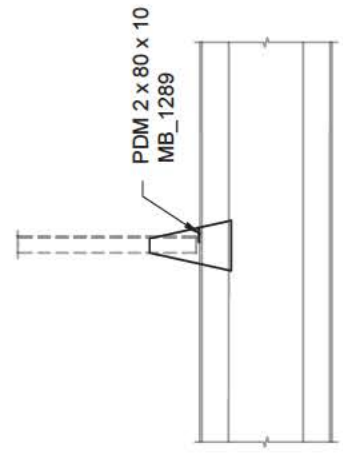
SECTION: 6	TRAVÉE : 22-23	FERME: AVAL	NOEUD: L5	TYPE:GOUSSET
DATE: 2016-10-27	INSPECTION PAR: MB			1:40

COTES	A	B	C	D	CEC	COMMENTAIRES	PHOTOS	ACTIVITÉ
MATÉRIAUX	85	0	15	0	0	4			
PROTECTION CONTRE LA CORROSION	95	5	0	0	0	4

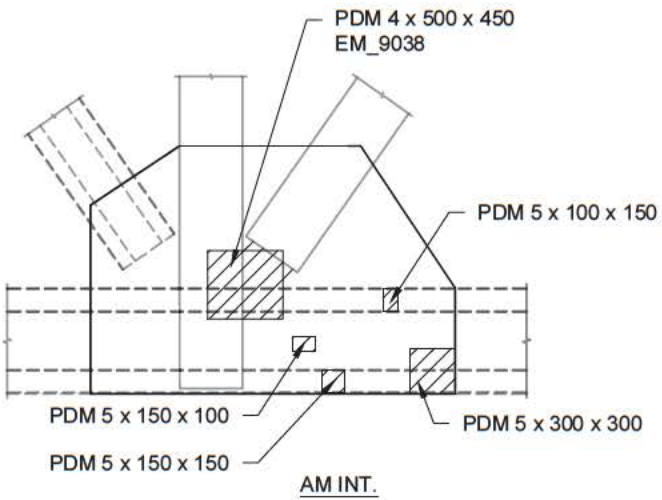
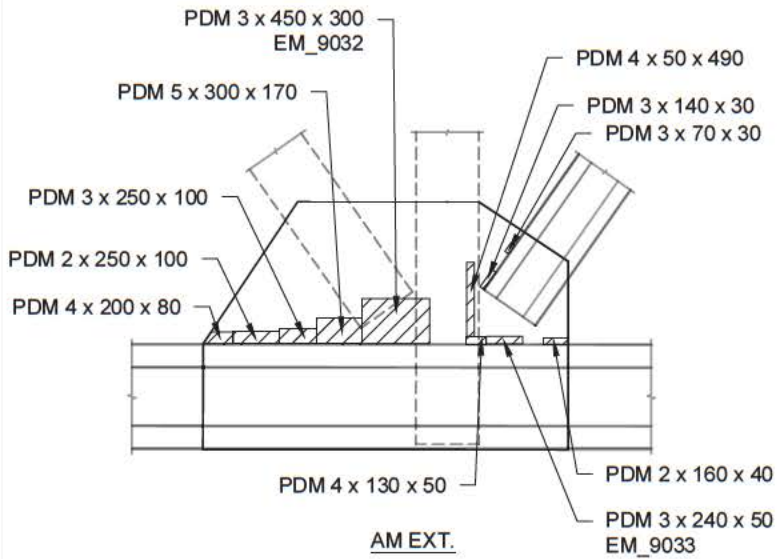
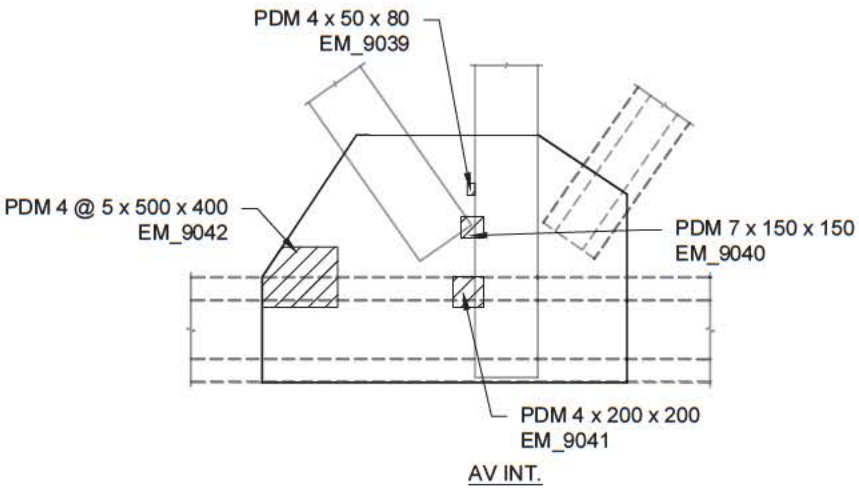
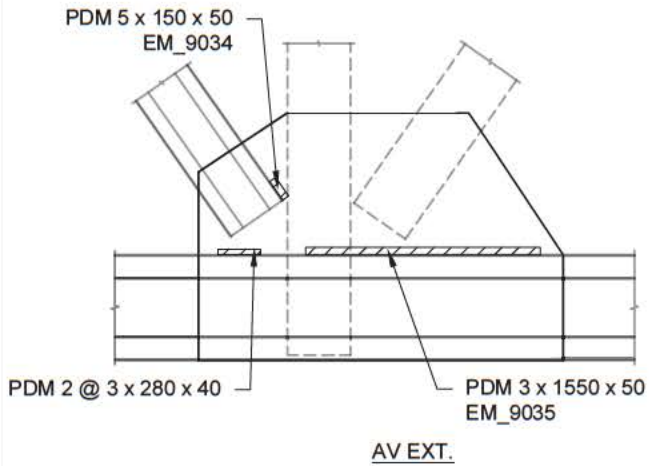
SECTION: 6 TRAVÉE : 22-23 FERME: AVAL NOEUD: L6  
DATE: 2016-10-27 INSPECTION PAR: EM TYPE: GOUSSET  
1:50

COTES	A	B	C	D	CEC	COMMENTAIRES	PHOTOS	ACTIVITÉ
MATÉRIAUX	80	5	10	5	2	PERTES DE MATÉRIAUX MOYENNES À TRÈS IMPORTANTES. RÉDUCTION DE LA CAPACITÉ D'ENVIRON 25%.	EM_9032 & 9033	3221
PROTECTION CONTRE LA CORROSION	97	2	1	0	4

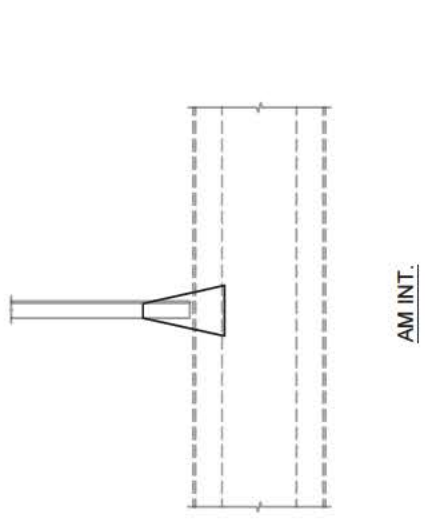
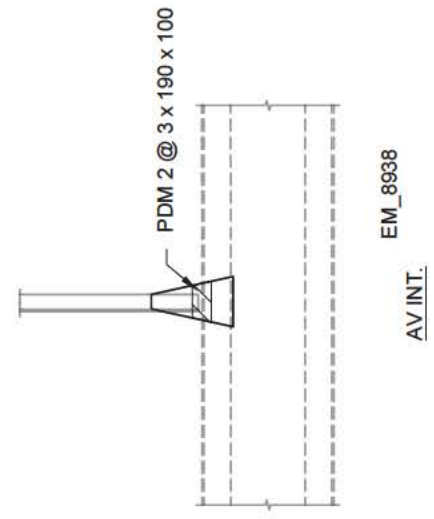
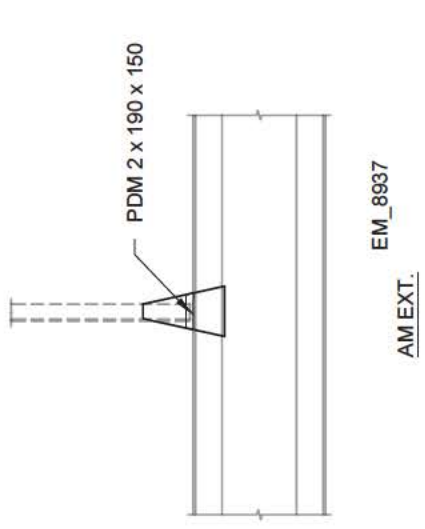
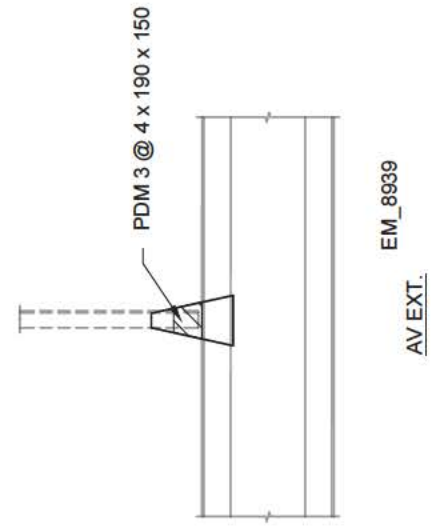
1:40

COTES	A	B	C	D	CEC	COMMENTAIRES	PHOTOS	ACTIVITÉ
MATÉRIAUX	88	2	10	0	2	PERTE DE MATÉRIAUX MOYENNE À TRÈS IMPORTANTE RÉDUISANT LA CAPACITÉ D'ENVIRON 25%.	EM_8938 & 8939	3221
PROTECTION CONTRE LA CORROSION	90	4	4	1	4	DÉFAUTS DE REVÊTEMENT MOYENS À TRÈS IMPORTANTS.	EM_8940	3065

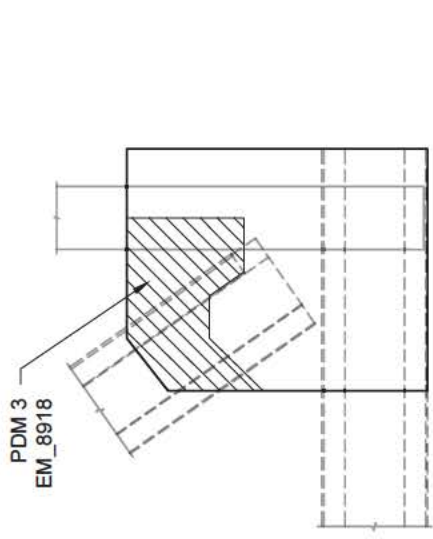
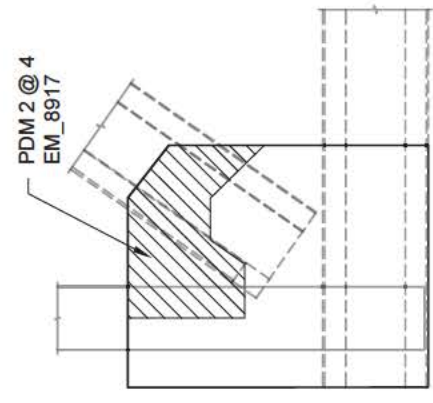
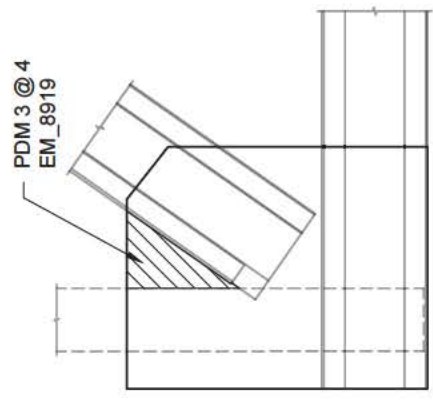
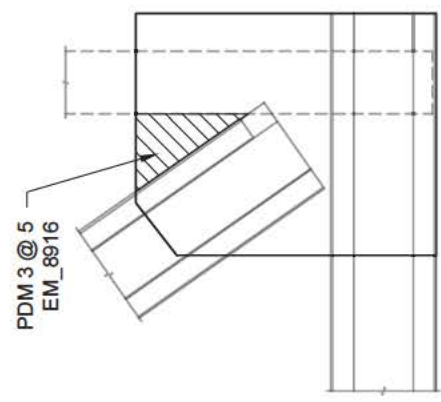
1:50

COTES	A	B	C	D	CEC	COMMENTAIRES	PHOTOS	ACTIVITÉ
MATÉRIAUX	80	3	15	2	4	PERTES DE MATÉRIAUX MOYENNES À TRÈS IMPORTANTES. ÉLÉMENT RENFORCÉ. AUCUNE ACTIVITÉ REQUISE.	EM_8916 & 8919	
PROTECTION CONTRE LA CORROSION	100	0	0	0	4

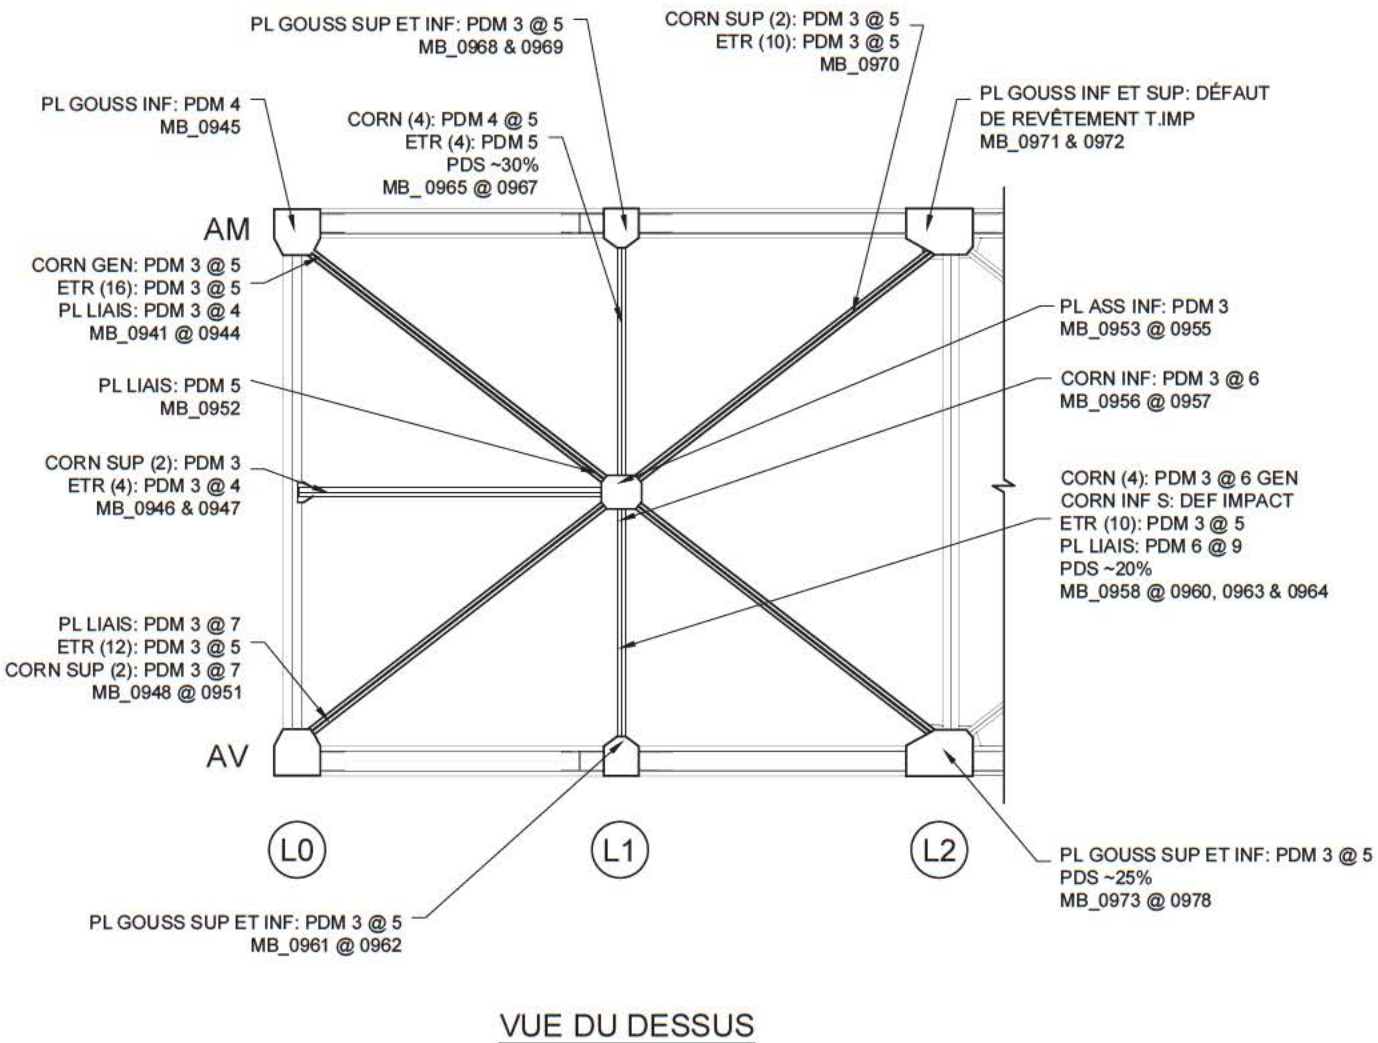
TRAVÉE : 22-23  
DATE : 2016-10-20  
SECTION : 6  
INSPECTION PAR : EM & MB  
LOCALISATION : L0-L2  
TYPE : TRAVÉE À FERME 245'-0" (TYPE E)  
: NAE

COTES	A	B	C	D	CEC	COMMENTAIRES	PHOTOS	ACTIVITÉ
MATÉRIAUX	84	0	10	6	2	PERTES DE MATÉRIAUX IMPORTANTES À TRÈS IMPORTANTES. DÉFORMATION PAR IMPACT. RÉDUCTION DE LA CAPACITÉ D'ENVIRON 30%.	MB_0960, 0965 & 0966	3221
PROTECTION CONTRE LA CORROSION	88	10	1	1	4	DÉFAUTS DE REVÊTEMENT MOYENS À TRÈS IMPORTANTS.	MB_0971	3065

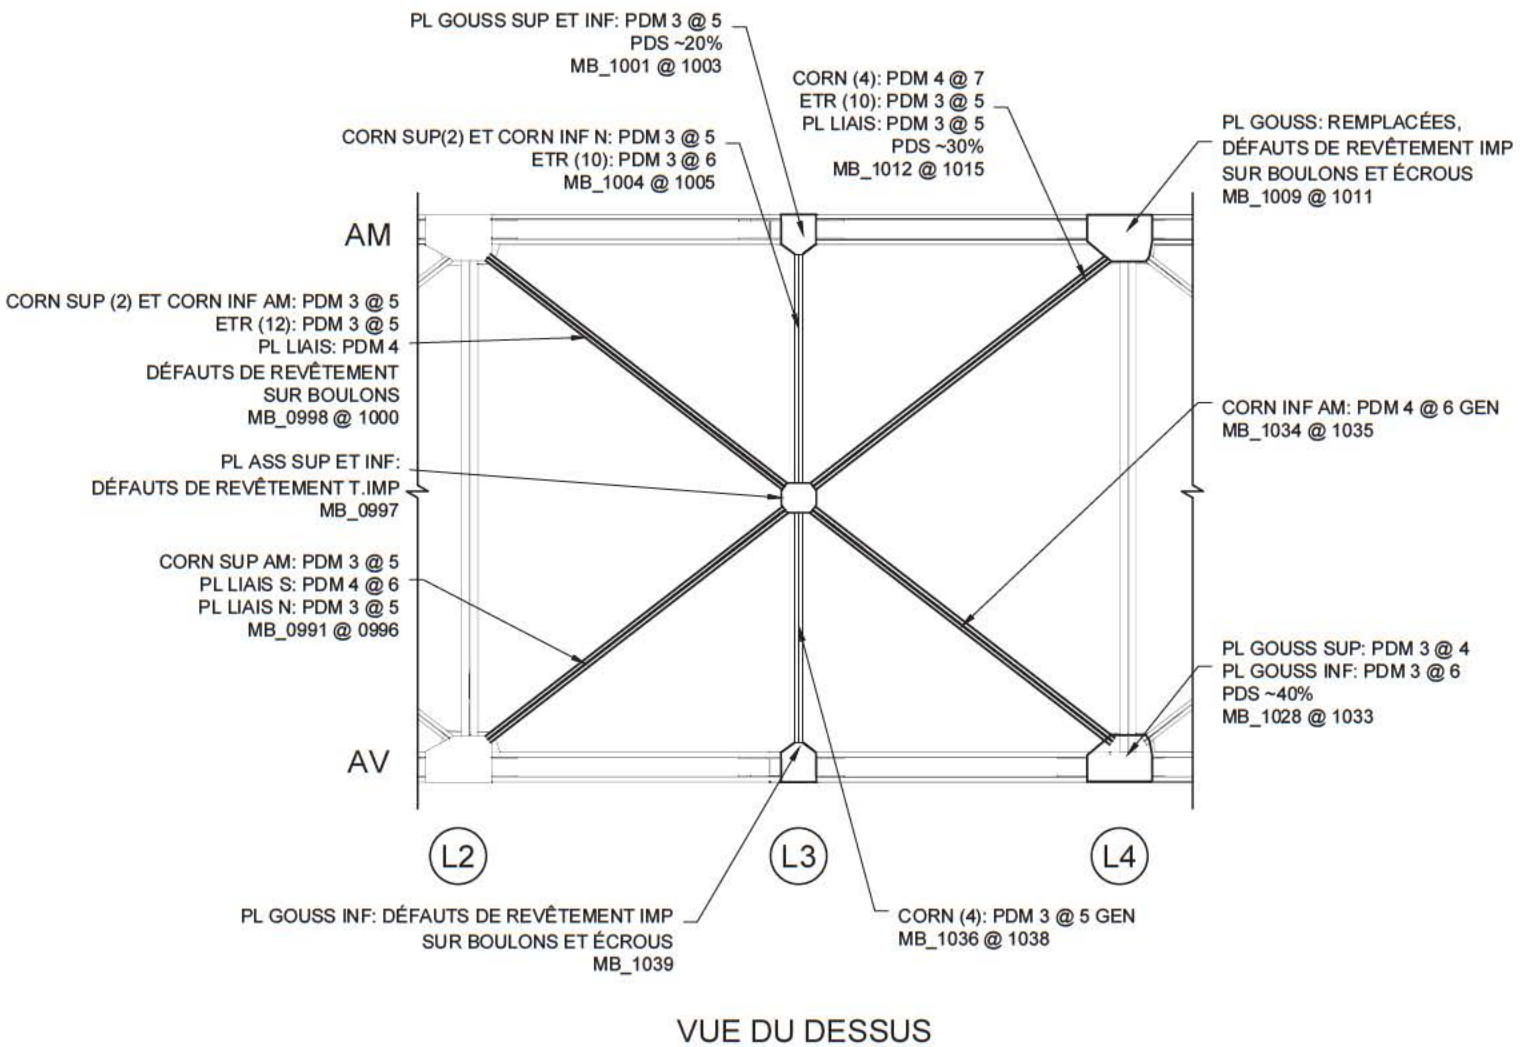
TRAVÉE : 22-23      SECTION : 6      LOCALISATION : L2-L4      TYPE : TRAVÉE À FERME 245'-0" (TYPE E)  
 DATE : 2016-10-20, 24      INSPECTION PAR : EM & MB      : N/AE

COTES	A	B	C	D	CEC	COMMENTAIRES	PHOTOS	ACTIVITÉ
MATÉRIAUX	85	0	10	5	2	PERTES DE MATÉRIAUX IMPORTANTES À TRÈS IMPORTANTES. RÉDUCTION DE LA CAPACITÉ D'ENVIRON 40%.	MB_1014, 1015 & 1032	3221
PROTECTION CONTRE LA CORROSION	88	20	1	1	4	DÉFAUTS DE REVÊTEMENT MOYENS À TRÈS IMPORTANTS.	MB_0997	3065

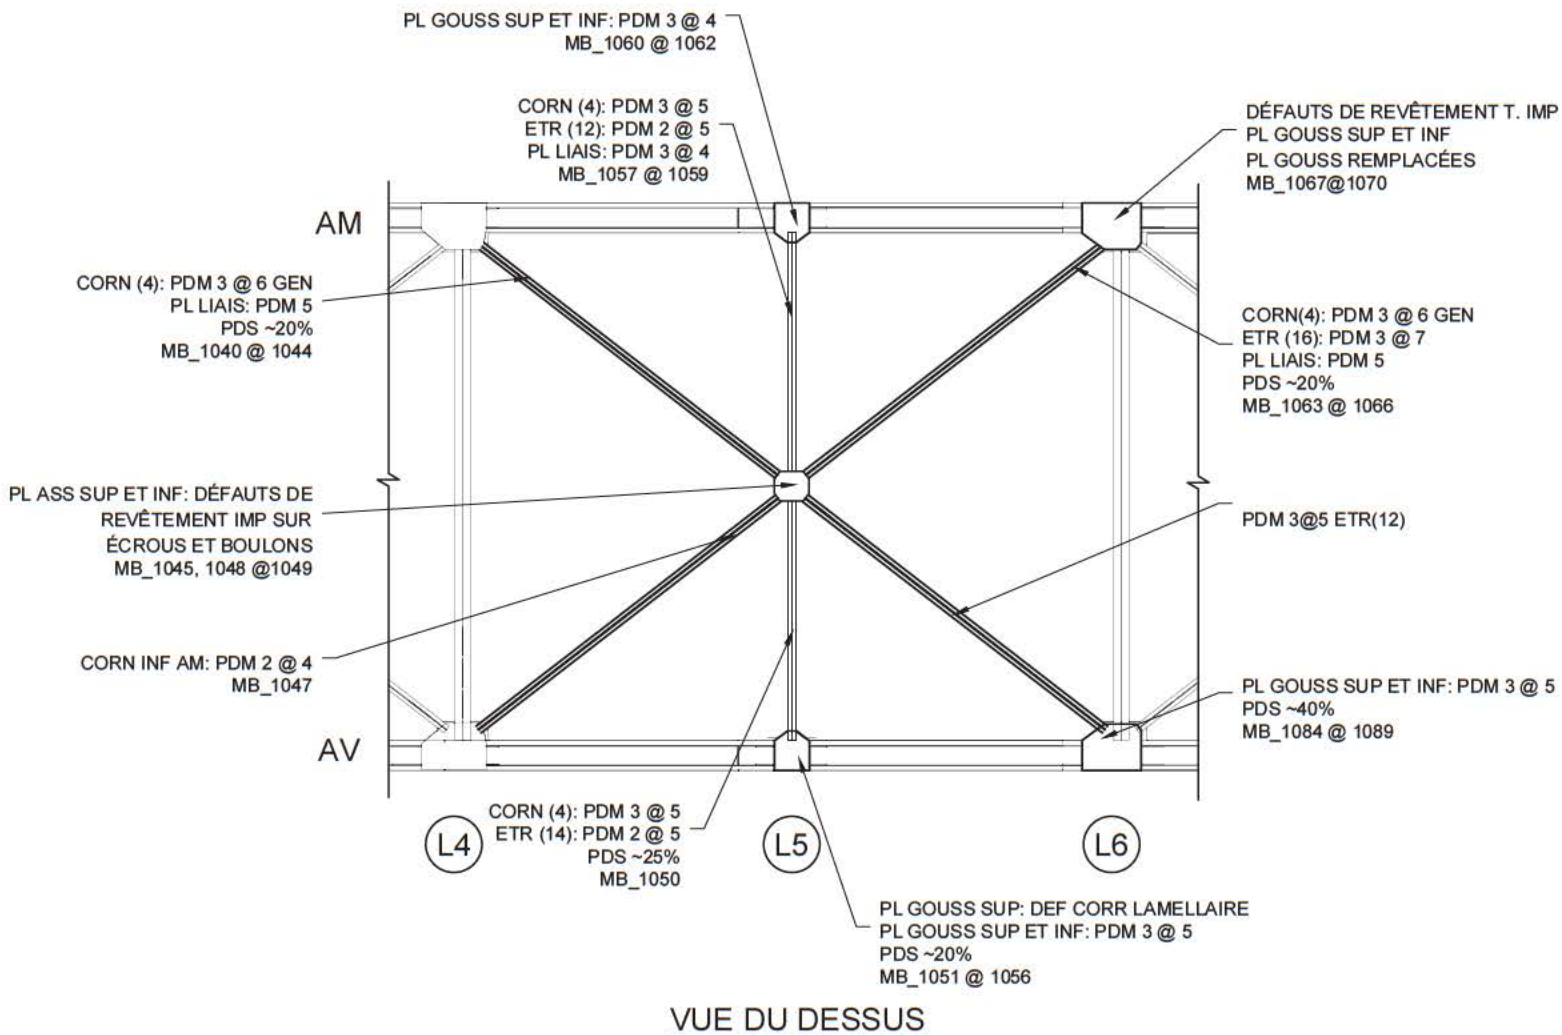
TRAVÉE : 22-23      SECTION : 6      LOCALISATION : L4L6      TYPE : TRAVÉE À FERME 245'-0" (TYPE E)  
 DATE : 2016-10-24      INSPECTION PAR : EM & MB      : NAE

COTES	A	B	C	D	CEC	COMMENTAIRES	PHOTOS	ACTIVITÉ
MATÉRIAUX	85	0	10	5	2	PERTES DE MATÉRIAUX IMPORTANTES À TRÈS IMPORTANTES. DÉFORMATION PAR CORROSION LAMELLAIRE D'UNE PLAQUE D'ACIER. RÉDUCTION DE LA CAPACITÉ D'ENVIRON 40%.	MB_1041 & 1051	3221
PROTECTION CONTRE LA CORROSION	88	20	1	1	4	DÉFAUTS DE REVÊTEMENT MOYENS À TRÈS IMPORTANTS.	MB_1067	3065

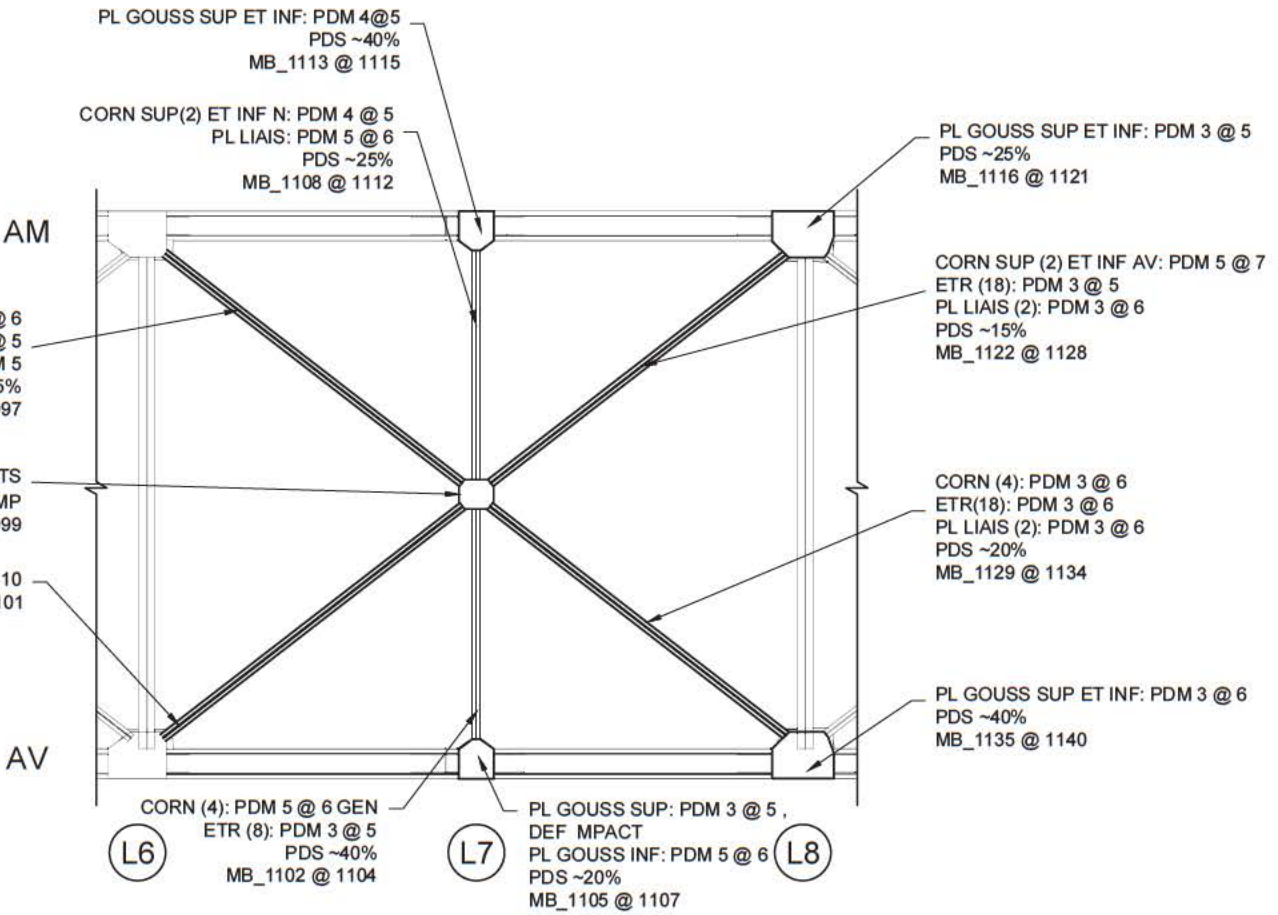
TRAVÉE : 22-23  
SECTION : 6  
LOCALISATION : L6-L8  
TYPE : TRAVÉE À FERME 245'-0" (TYPE E)  
DATE : 2016-10-25  
INSPECTION PAR : EM & MB  
: NAE

COTES	A	B	C	D	CEC	COMMENTAIRES	PHOTOS	ACTIVITÉ
MATÉRIAUX	82	0	10	8	2	PERTES DE MATÉRIAUX MOYENNES À TRÈS IMPORTANTES. DÉFORMATION PAR IMPACT. RÉDUCTION DE LA CAPACITÉ D'ENVIRON 40%.	MB_1094 & 1106	3221
PROTECTION CONTRE LA CORROSION	96	2	1	1	4	DÉFAUTS DE REVÊTEMENT MOYENS À TRÈS IMPORTANTS.	MB_1099	3065

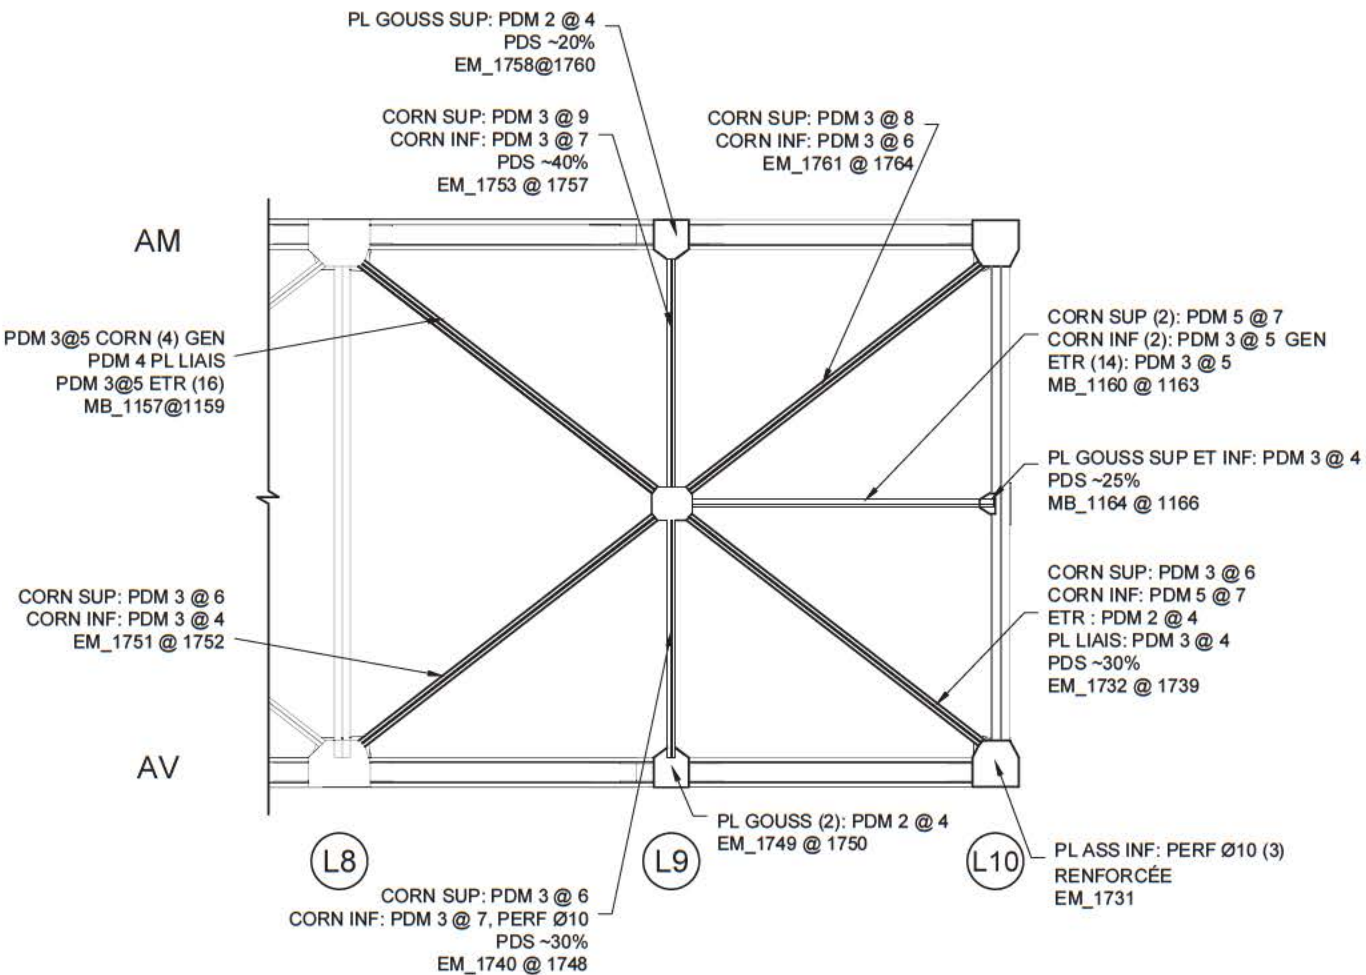
TRAVÉE : 22-23  
DATE : 2016-10-25  
SECTION : 6  
INSPECTION PAR : EM & MB  
LOCALISATION : L8-L10  
TYPE : TRAVÉE À FERME 245'-0" (TYPE E)  
: NAE

COTES	A	B	C	D	CEC	COMMENTAIRES	PHOTOS	ACTIVITÉ
MATÉRIAUX	75	5	10	10	2	PERTES DE MATÉRIAUX MOYENNES À TRÈS IMPORTANTES. PERFORATION Ø10 mm. RÉDUCTION DE LA CAPACITÉ D'ENVIRON 30%.	EM_1742, 1746, 1755 & 1756	3221
PROTECTION CONTRE LA CORROSION	90	5	3	2	4	DÉFAUTS DE REVÊTEMENT MOYENS À TRÈS IMPORTANTS.		3065

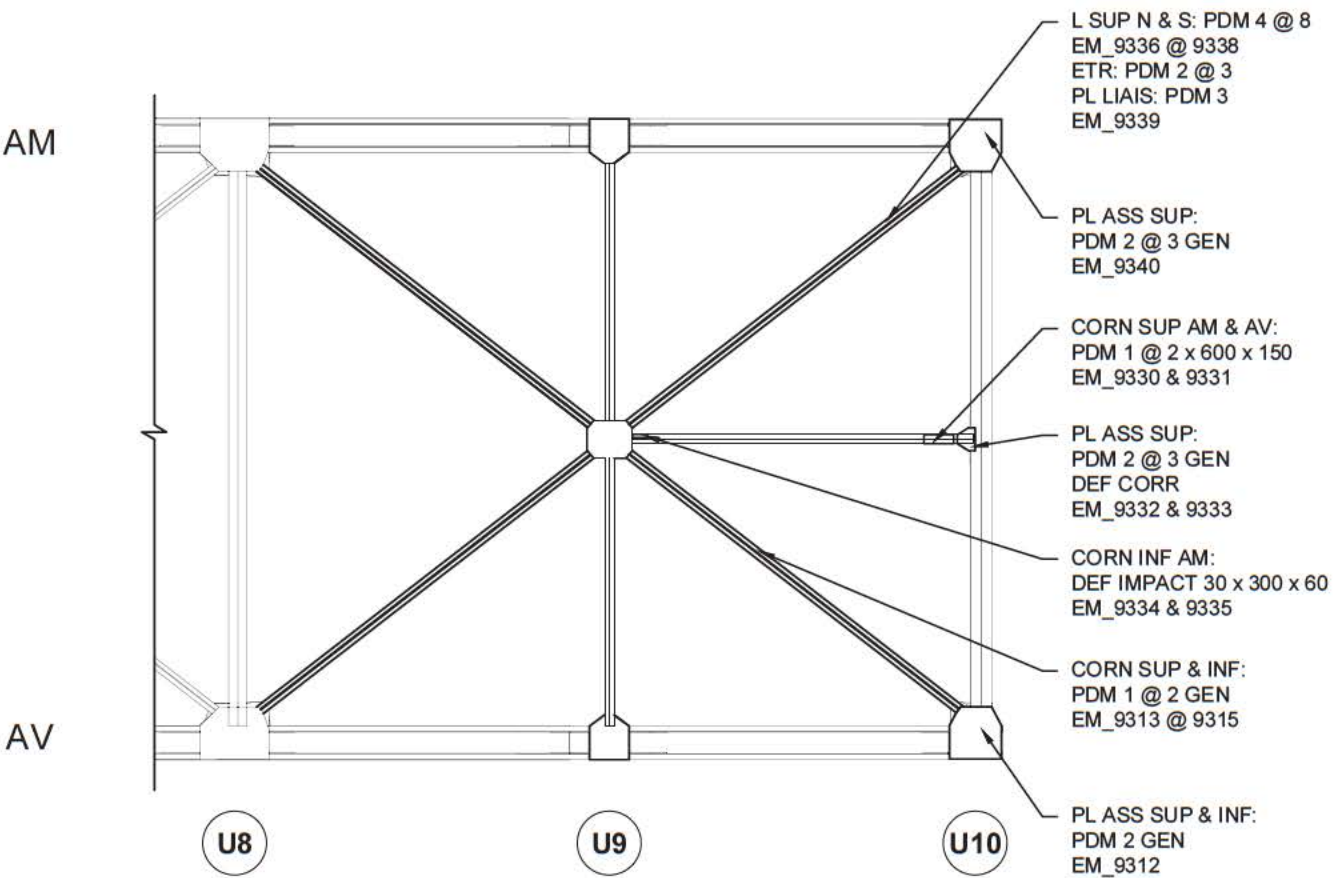
LOCALISATION: U8-U10

COTES	A	B	C	D	CEC	COMMENTAIRES	PHOTOS	ACTIVITÉ
MATÉRIAUX	93	2	2	3	3	PERTES DE MATÉRIAUX MOYENNES À TRÈS IMPORTANTES. DÉFORMATION PAR IMPACT. RÉDUCTION DE LA CAPACITÉ D'ENVIRON 30%.	EM_9334, 9337, 9340	3221
PROTECTION CONTRE LA CORROSION	95	5	0	0	4

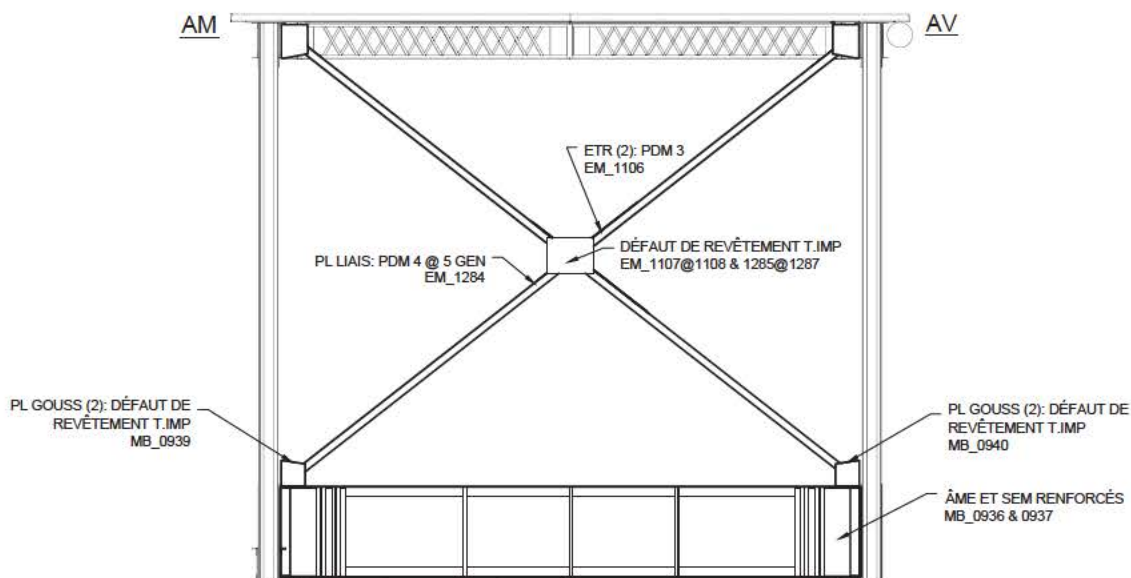
TRAVÉE : 22-23	SECTION : 6	LOCALISATION : L0-U0	TYPE : TRAVÉE À FERME 245'-0" (type E)
DATE : 2016-10-20	INSPECTION par : ELM, MB		█ : N.A.E

COTES	A	B	C	D	CEC	COMMENTAIRES	PHOTOS	ACTIVITÉ
CONTREVENTEMENT VERTICAL	97	1	1	1	4	PERTES DE MATÉRIAUX IMPORTANTES À TRÈS IMPORTANTES.	EM_1284	3221
PROTECTION CONTRE LA CORROSION	97	1	1	1	4	DÉFAUTS DE REVÊTEMENT MOYENS À TRÈS IMPORTANTS.	EM_1285	3065
POUTRE DE LEVAGE	97	0	2	1	4	PERTES DE MATÉRIAUX IMPORTANTES À TRÈS IMPORTANTES. ÉLÉMENT RENFORCÉ. AUCUNE ACTIVITÉ REQUISE.	MB_0936	
PROTECTION CONTRE LA CORROSION	100	0	0	0	4

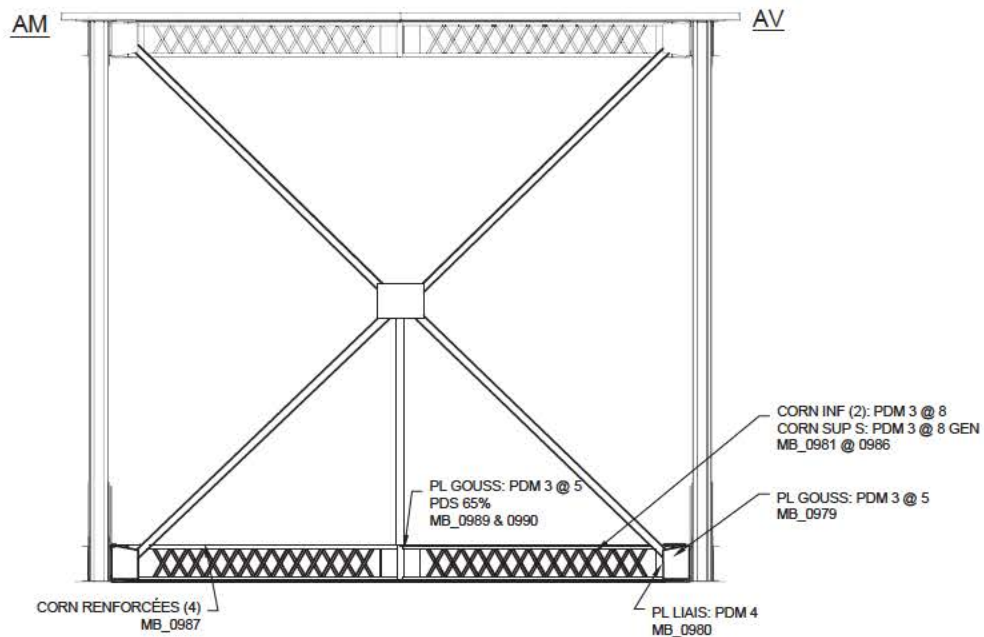
TRAVÉE : 22-23	SECTION : 6	LOCALISATION : L2-U2	TYPE : TRAVÉE À FERME 245'-0" (type E)
DATE : 2016-10-20	INSPECTION par : ELM, MB		█ : N.A.E

COTES	A	B	C	D	CEC	COMMENTAIRES	PHOTOS	ACTIVITÉ
CONTREVENTEMENT VERTICAL	97	1	1	1	1	PERTES DE MATÉRIAUX IMPORTANTES À TRÈS IMPORTANTES. RÉDUCTION DE LA CAPACITÉ D'ENVIRON 65%.	MB_0989 & 0990	3221
PROTECTION CONTRE LA CORROSION	97	1	1	1	4	DÉFAUTS DE REVÊTEMENT MOYENS À TRÈS IMPORTANTES.		3065
ÉLÉMENT DE CONTREVENTEMENT TRANSVERSAL INFÉRIEUR	86	0	8	6	2	PERTES DE MATÉRIAUX IMPORTANTES À TRÈS IMPORTANTES. RÉDUCTION DE LA CAPACITÉ D'ENVIRON 40%.	MB_0983 & 0984	3221
PROTECTION CONTRE LA CORROSION	92	4	2	2	4	DÉFAUTS DE REVÊTEMENT MOYENS À TRÈS IMPORTANTES.		3065

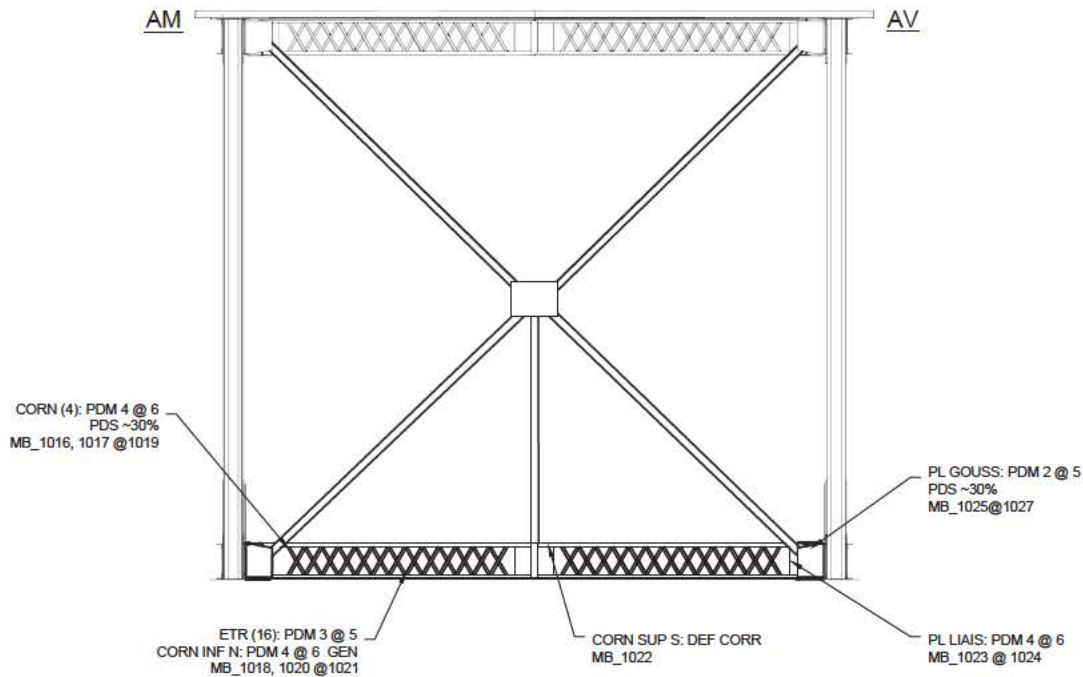
TRAVÉE : 22-23	SECTION : 6	LOCALISATION : L4-U4	TYPE : TRAVÉE À FERME 245'-0" (type E)
DATE : 2016-10-24	INSPECTION par : ELM, MB		█ : N.A.E

COTES	A	B	C	D	CEC	COMMENTAIRES	PHOTOS	ACTIVITÉ
CONTREVENTEMENT VERTICAL	97	1	1	1	2	PERTES DE MATÉRIEAUX IMPORTANTES À TRÈS IMPORTANTES. RÉDUCTION DE LA CAPACITÉ D'ENVIRON 30%.	MB_1025 & 1027	3221
PROTECTION CONTRE LA CORROSION	97	1	1	1	4	DÉFAUTS DE REVÊTEMENT MOYENS À TRÈS IMPORTANTS.		3065
ÉLÉMENT DE CONTREVENTEMENT TRANSVERSAL INFÉRIEUR	89	0	6	5	2	PERTES DE MATÉRIEAUX IMPORTANTES À TRÈS IMPORTANTES. RÉDUCTION DE LA CAPACITÉ D'ENVIRON 30%.	MB_1016, 1017 & 1019	3221
PROTECTION CONTRE LA CORROSION	96	2	1	1	4	DÉFAUTS DE REVÊTEMENT MOYENS À TRÈS IMPORTANTS.		3065
