# Rapport d'inspection annuelle

Inspection détaillée du pont Jacques-Cartier, section 6  
Version finale

Contrat: 62408

23 juin 2017

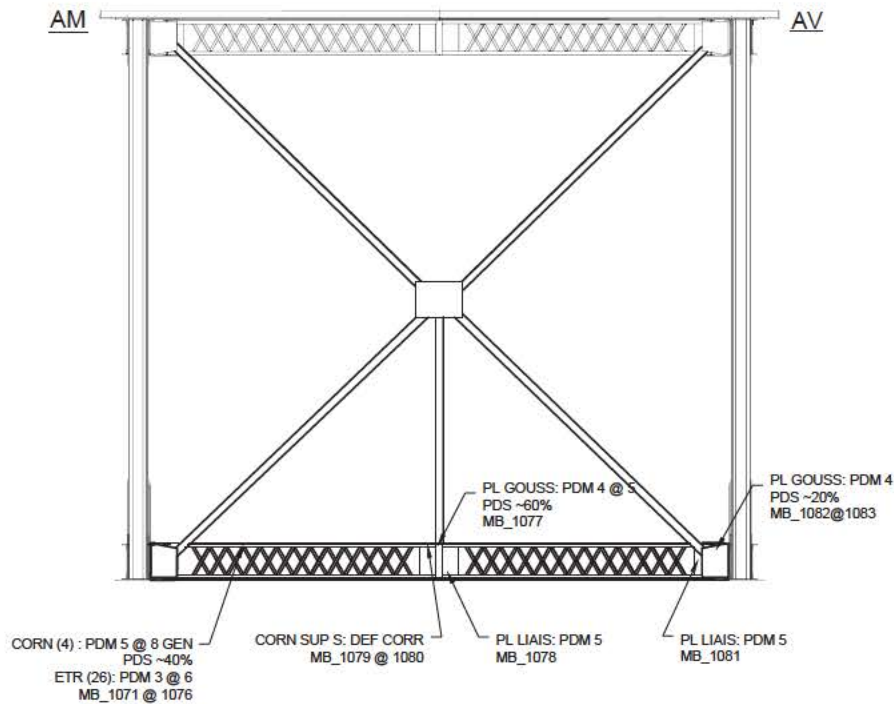
TRAVÉE : 22-23	SECTION : 6	LOCALISATION : L6-U6	TYPE : TRAVÉE À FERME 245'-0" (type E)
DATE : 2016-10-20	INSPECTION par : ELM, MB		█ : N.A.E

COTES	A	B	C	D	CEC	COMMENTAIRES	PHOTOS	ACTIVITÉ
CONTREVENTEMENT VERTICAL	97	1	1	1	1	PERTES DE MATÉRIEAUX IMPORTANTES À TRÈS IMPORTANTES. RÉDUCTION DE LA CAPACITÉ D'ENVIRON 60%.	MB_1077	3221
PROTECTION CONTRE LA CORROSION	97	1	1	1	4	DÉFAUTS DE REVÊTEMENT MOYENS À TRÈS IMPORTANTES.		3065
ÉLÉMENT DE CONTREVENTEMENT TRANSVERSAL INFÉRIEUR	90	0	6	4	2	PERTES DE MATÉRIEAUX IMPORTANTES À TRÈS IMPORTANTES. RÉDUCTION DE LA CAPACITÉ D'ENVIRON 40%.	MB_1073	3221
PROTECTION CONTRE LA CORROSION	96	2	1	1	4	DÉFAUTS DE REVÊTEMENT MOYENS À TRÈS IMPORTANTES.		3065

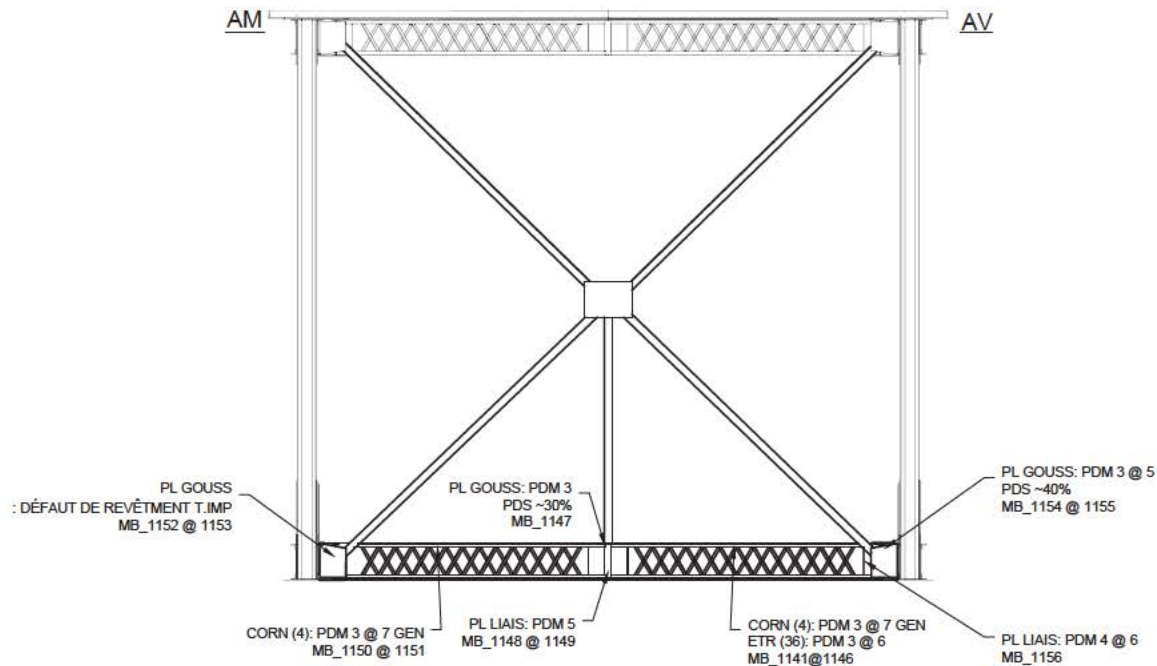
TRAVÉE : 22-23	SECTION : 6	LOCALISATION : L8-U8	TYPE : TRAVÉE À FERME 245'-0" (type E)
DATE : 2016-10-20	INSPECTION par : ELM, MB		██████ : N.A.E

COTES	A	B	C	D	CEC	COMMENTAIRES	PHOTOS	ACTIVITÉ
CONTREVENTEMENT VERTICAL	97	1	1	1	2	PERTES DE MATÉRIAUX IMPORTANTES À TRÈS IMPORTANTES. RÉDUCTION DE LA CAPACITÉ D'ENVIRON 40%.	MB_1154	3221
PROTECTION CONTRE LA CORROSION	97	1	1	1	4	DÉFAUTS DE REVÊTEMENT MOYENS À TRÈS IMPORTANTS.	MB_1152	3065
ÉLÉMENT DE CONTREVENTEMENT TRANSVERSAL INFÉRIEUR	89	0	5	6	2	PERTES DE MATÉRIAUX IMPORTANTES À TRÈS IMPORTANTES. RÉDUCTION DE LA CAPACITÉ D'ENVIRON 40%.	MB_1150	3221
PROTECTION CONTRE LA CORROSION	95	2	1	2	4	DÉFAUTS DE REVÊTEMENT MOYENS À TRÈS IMPORTANTS.		3065

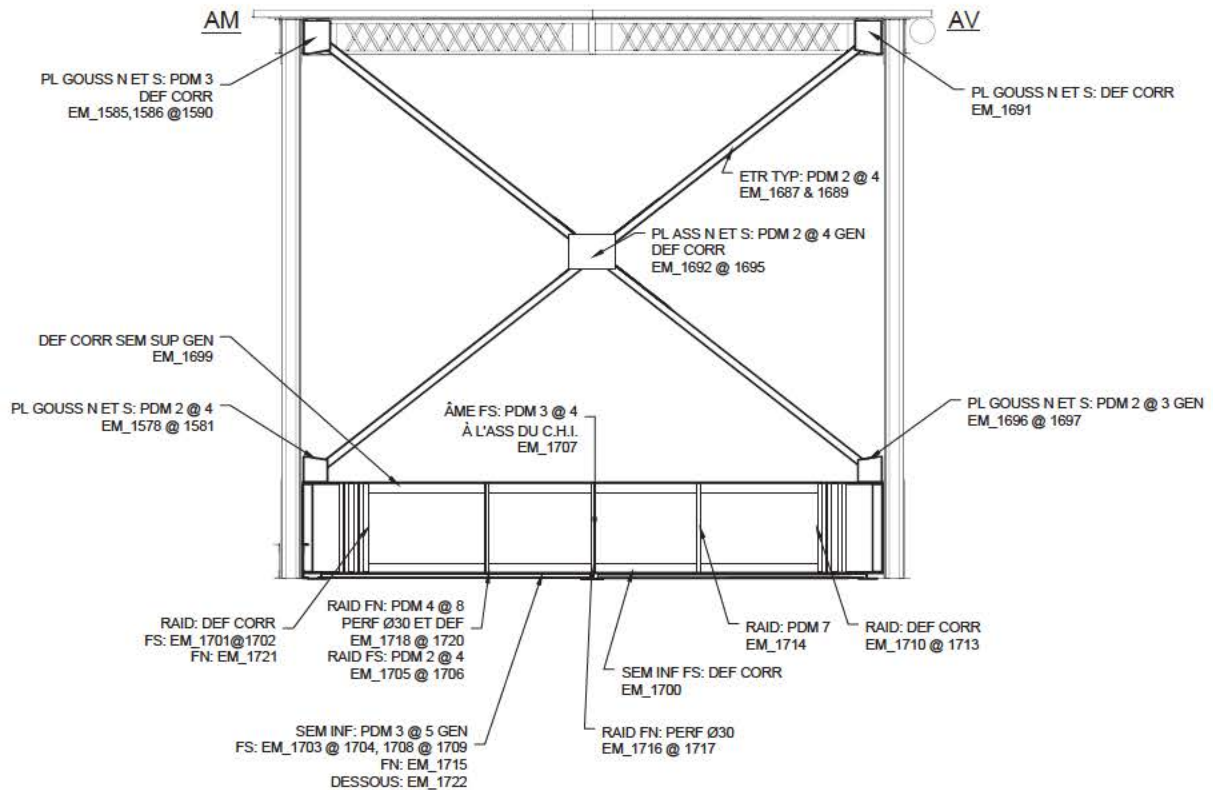
TRAVÉE : 22-23	SECTION : 6	LOCALISATION : L10-U10	TYPE : TRAVÉE À FERME 245'-0" (type E)
DATE : 2016-10-25	INSPECTION par : ELM, MB		█ : N.A.E

COTES	A	B	C	D	CEC	COMMENTAIRES	PHOTOS	ACTIVITÉ
CONTREVENTEMENT VERTICAL	96	2	1	1	3	PERTES DE MATÉRIAUX MOYENNES À TRÈS IMPORTANTES. DÉFORMATION PAR CORROSION. RÉDUCTION DE LA CAPACITÉ D'ENVIRON 20%.	EM_1691 & 1693	3221
PROTECTION CONTRE LA CORROSION	97	1	1	1	4	DÉFAUTS DE REVÊTEMENT MOYENS À TRÈS IMPORTANTES.		3065
POUTRE DE LEVAGE	93	3	2	2	3	PERTES DE MATÉRIAUX MOYENNES À TRÈS IMPORTANTES. 2 PERFORATIONS Ø30 MM. DÉFORMATION PAR CORROSION. RÉDUCTION DE LA CAPACITÉ APPRÉCIABLE AU NIVEAU DE L'ASSEMBLAGE DU CONTREVENTEMENT HORIZONTAL INFÉRIEUR.	EM_1707, 1713, 1717, 1718 & 1720	3221
PROTECTION CONTRE LA CORROSION	95	2	2	1	4	DÉFAUTS DE REVÊTEMENT MOYENS À TRÈS IMPORTANTES.		3065

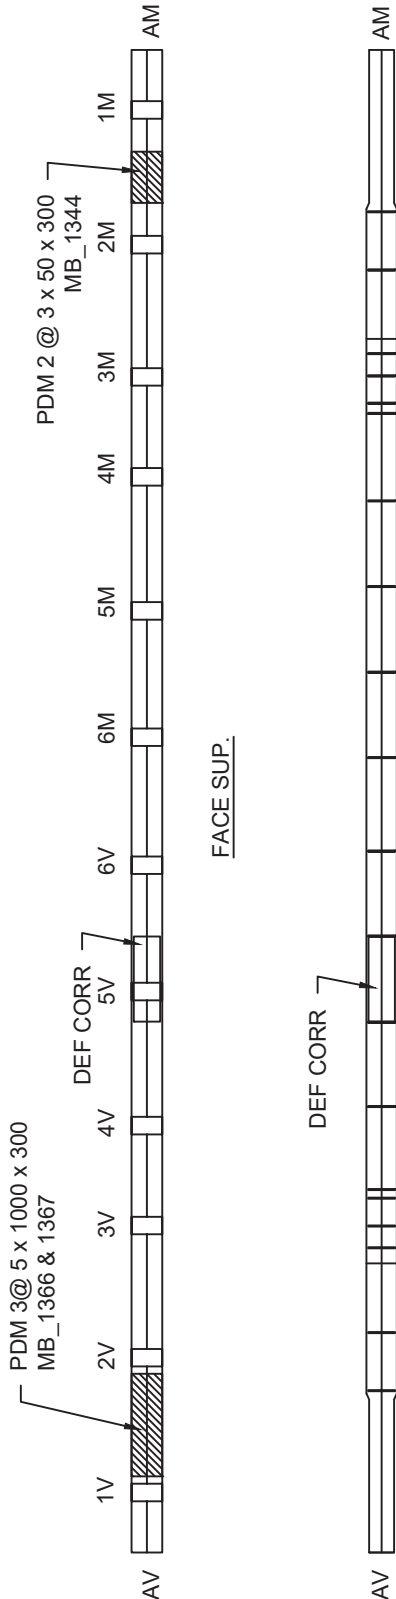
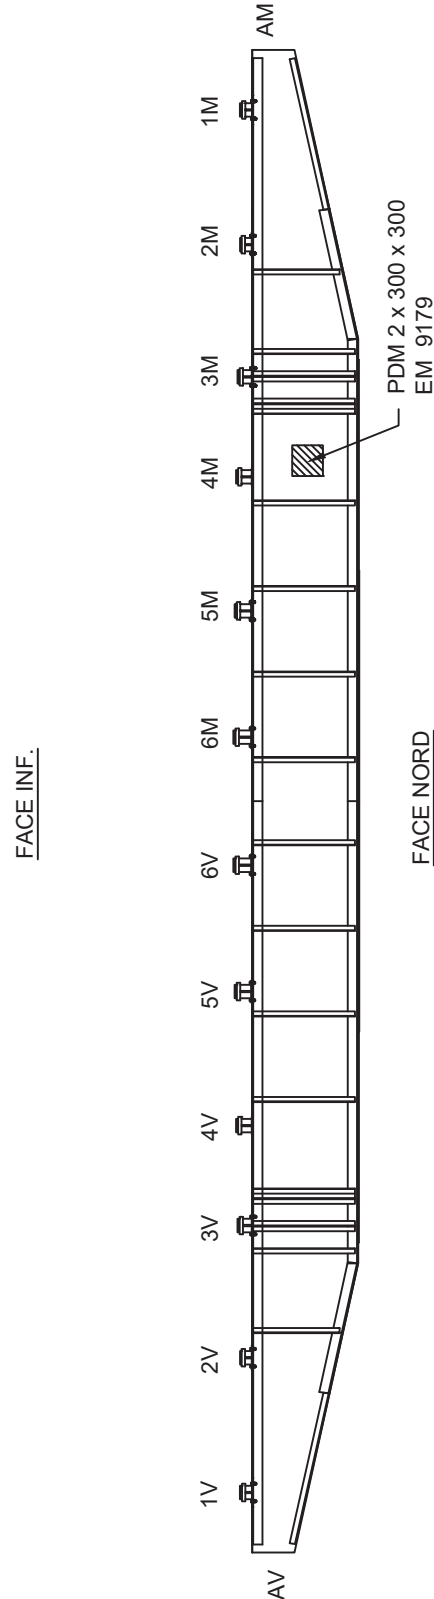
AXE: U0  
INSPECTION PAR : EM & MB

COTES	A	B	C	D	CEC	COMMENTAIRES	PHOTOS	ACTIVITÉ
MATÉRIAUX	94	2	2	2	4	PERTES DE MATÉRIAUX MOYENNES À TRÈS IMPORTANTES. DÉFORMATION PAR CORROSION. ÉLÉMENT RENFORCÉ. AUCUNE ACTIVITÉ REQUISE.	MB_1345	
PROTECTION CONTRE LA CORROSION	81	10	5	4	3	DÉFAUT DE REVÊTEMENT MOYEN À TRÈS IMPORTANT.		3065

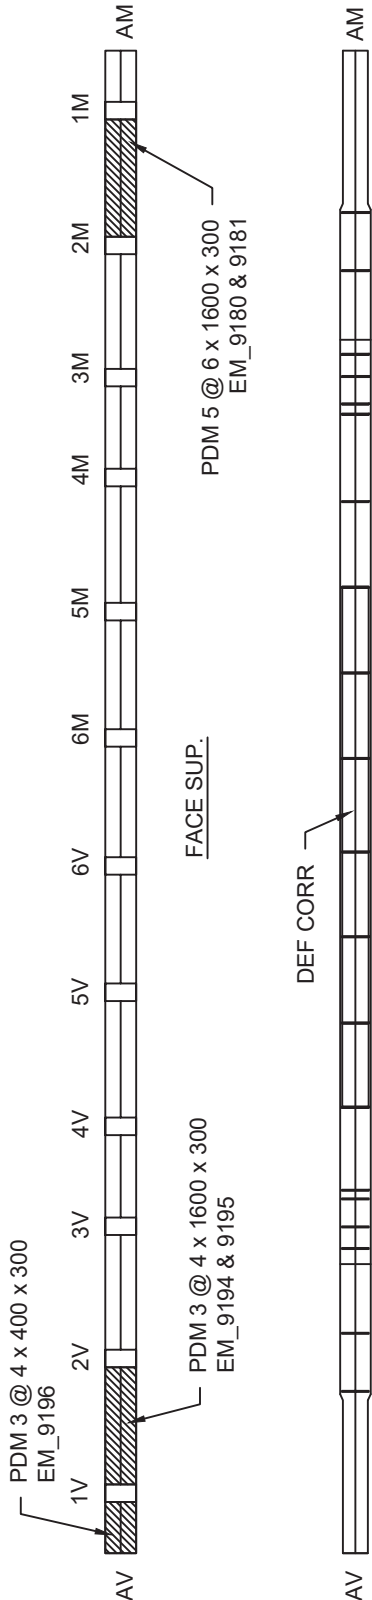
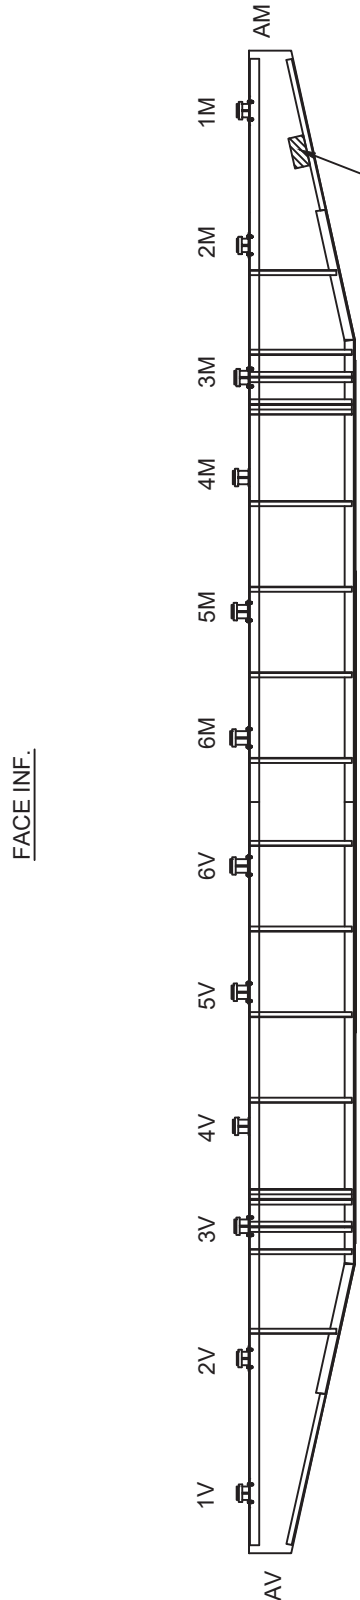
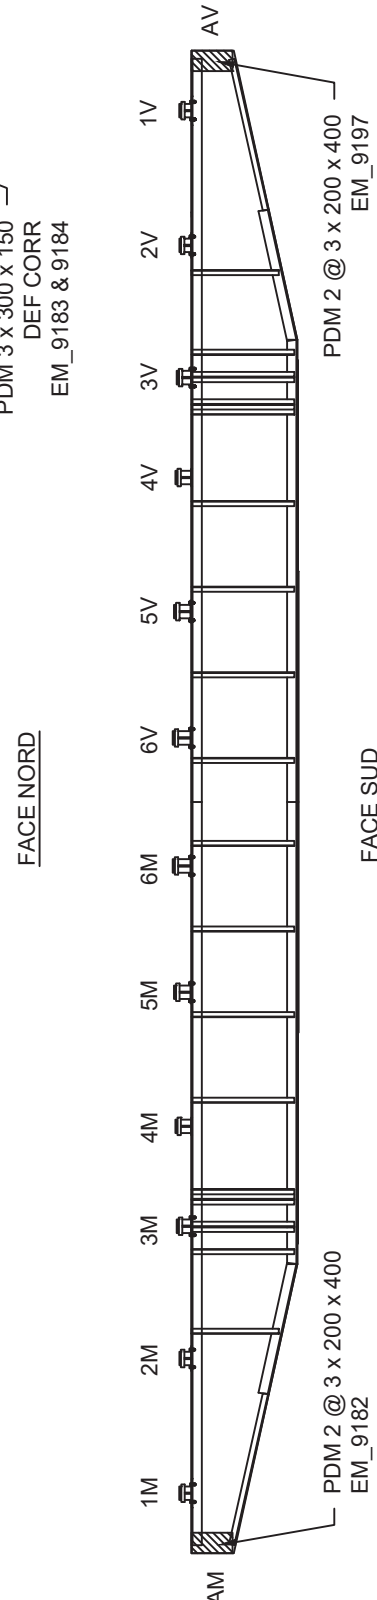
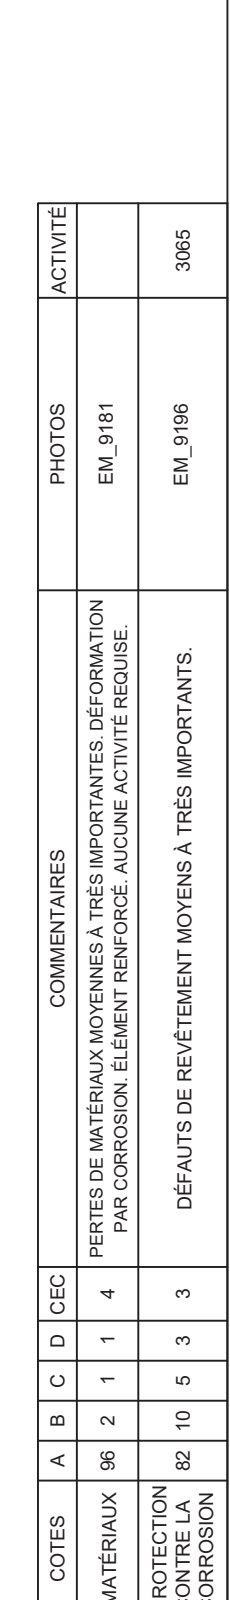
AXE: U1  
INSPECTION PAR : EM

COTES	A	B	C	D	CEC	COMMENTAIRES	PHOTOS	ACTIVITÉ
MATÉRIAUX	96	2	1	1	4	PERTES DE MATÉRIAUX MOYENNES À TRÈS IMPORTANTES. DÉFORMATION PAR CORROSION. ÉLÉMENT RENFORCÉ. AUCUNE ACTIVITÉ REQUISE.	EM_9181	
PROTECTION CONTRE LA CORROSION	82	10	5	3	3	DÉFAUTS DE REVÊTEMENT MOYENS À TRÈS IMPORTANTS.	EM_9196	3065

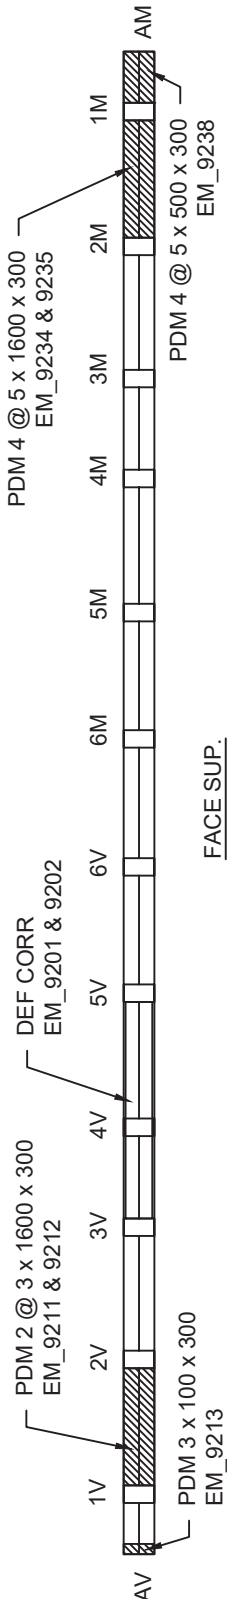
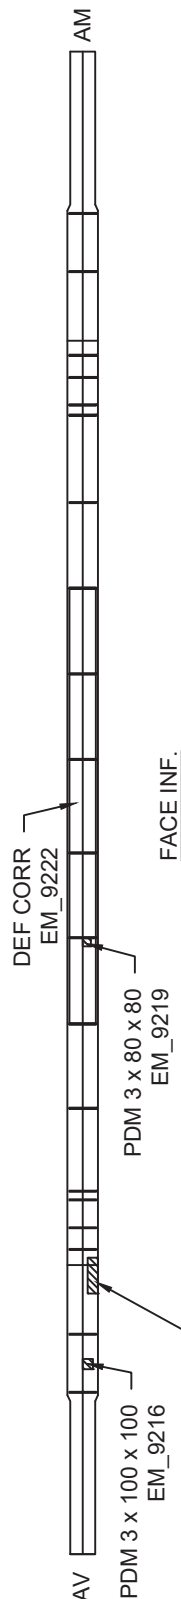
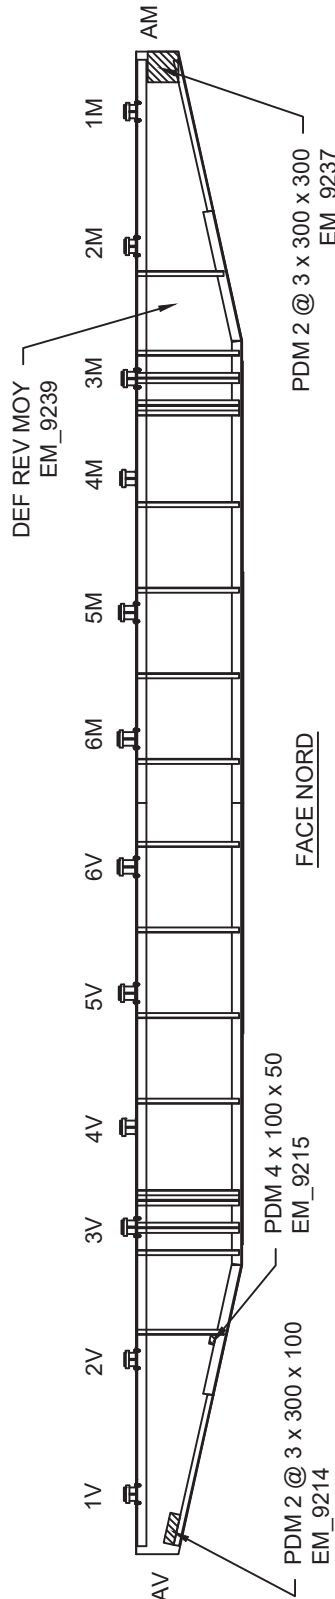
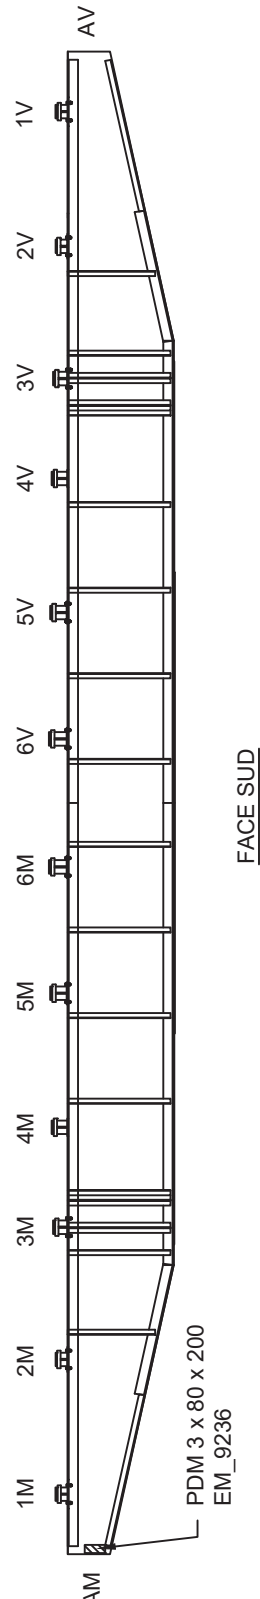
AXE: U3  
INSPECTION PAR : EM

COTES	A	B	C	D	CEC	COMMENTAIRES	PHOTOS	ACTIVITÉ
MATÉRIAUX	96	2	1	1	4	PERTES DE MATÉRIAUX MOYENNES À TRÈS IMPORTANTES. DÉFORMATION PAR CORROSION. ÉLÉMENT RENFORCÉ. AUCUNE ACTIVITÉ REQUISE.	EM_9202 & 9235	
PROTECTION CONTRE LA CORROSION	85	10	3	2	3	DÉFAUTS DE REVÊTEMENT MOYENS À TRÈS IMPORTANTS.	EM_9234 & 9239	3065

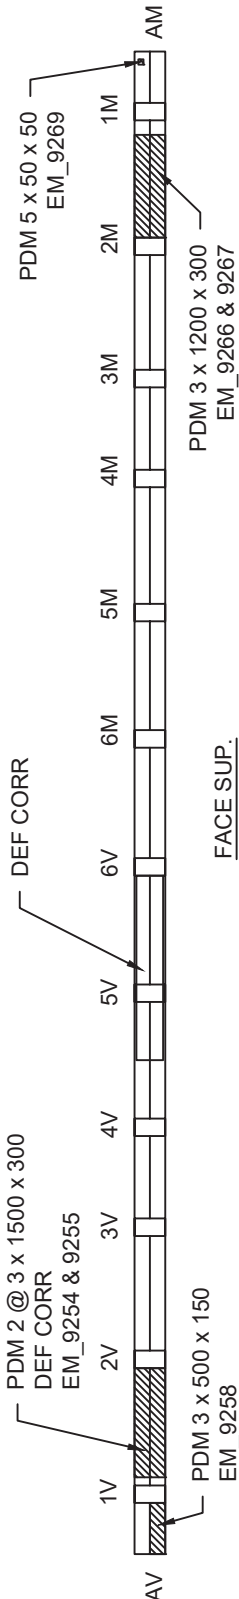
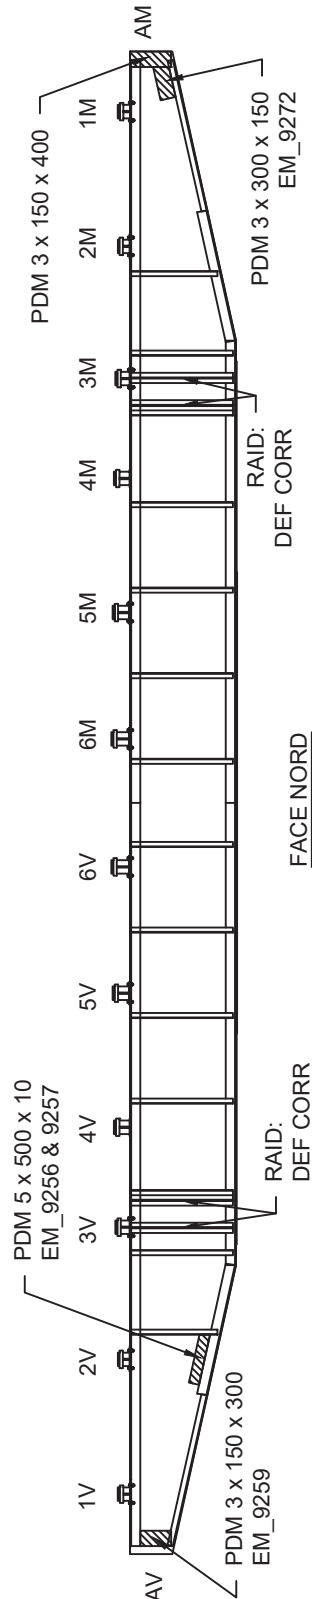
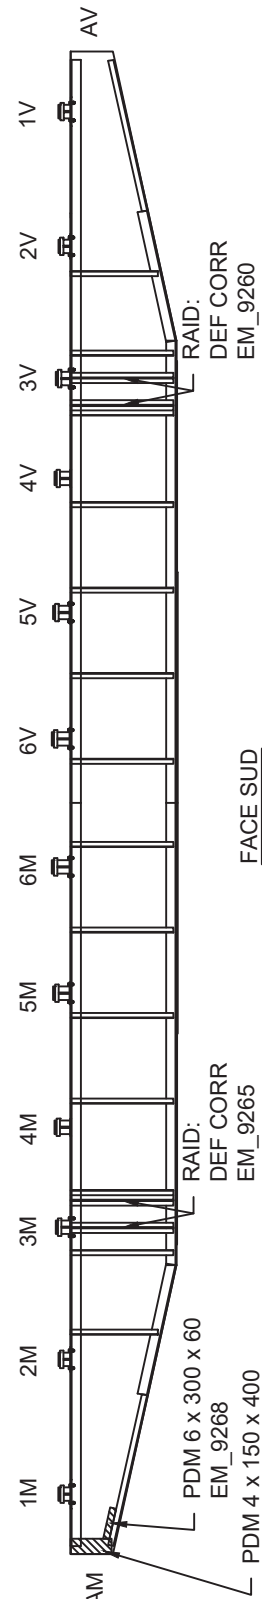
AXE: U5  
INSPECTION PAR : EM

COTES		COMMENTAIRES				PHOTOS	ACTIVITÉ
MATÉRIAUX	95	3	1	1	4	EM_9256 & 9269	
PROTECTION CONTRE LA CORROSION	90	5	3	2	3	EM_9269	3065

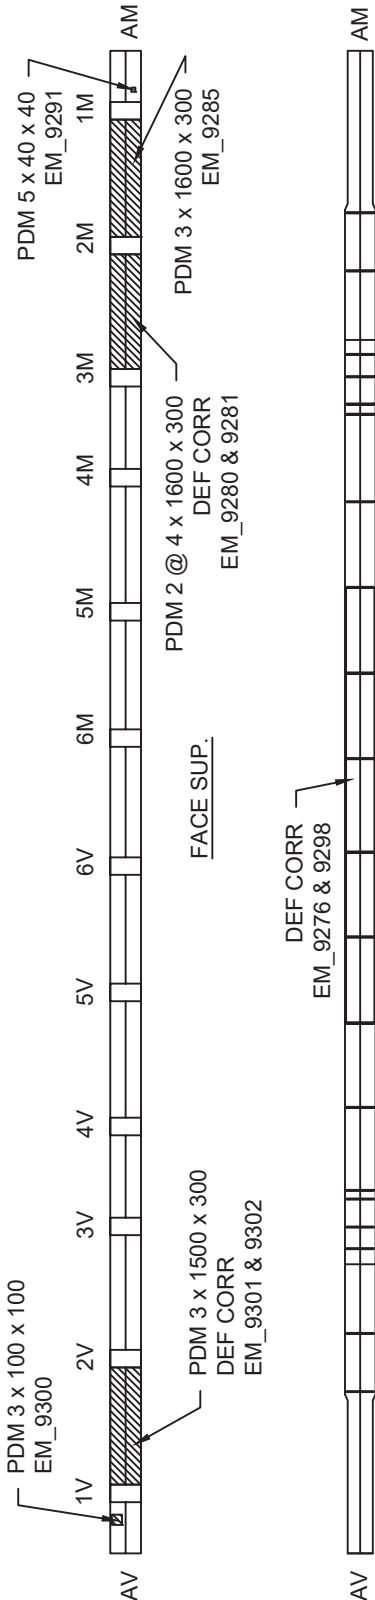
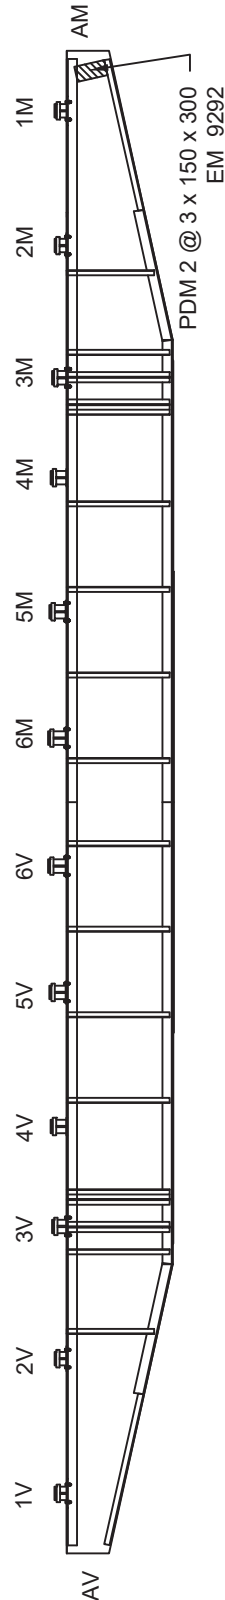
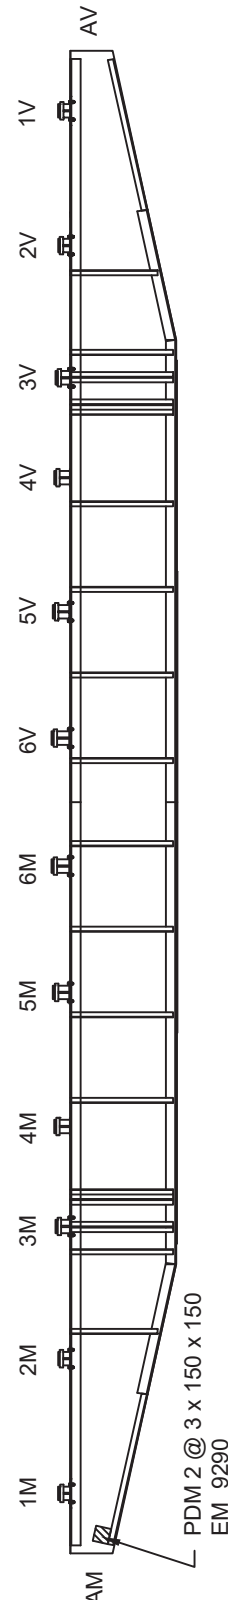
AXE: U7  
INSPECTION PAR : EM

COTES	A	B	C	D	CEC	COMMENTAIRES	PHOTOS	ACTIVITÉ
MATÉRIAUX	96	2	1	1	4	PERTES DE MATÉRIAUX MOYENNES À TRÈS IMPORTANTES. DÉFORMATION PAR CORROSION. ÉLÉMENT RENFORCÉ. AUCUNE ACTIVITÉ REQUISE.	EM_9300 & 9301	
PROTECTION CONTRE LA CORROSION	90	5	3	2	3	DÉFAUTS DE REVÊTEMENT MOYENS À TRÈS IMPORTANTS.	EM_9291	3065

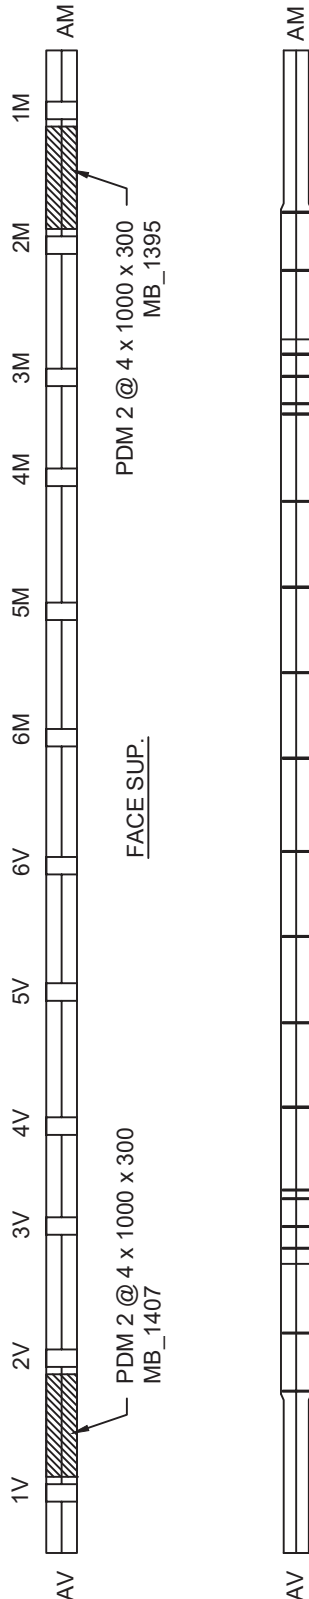
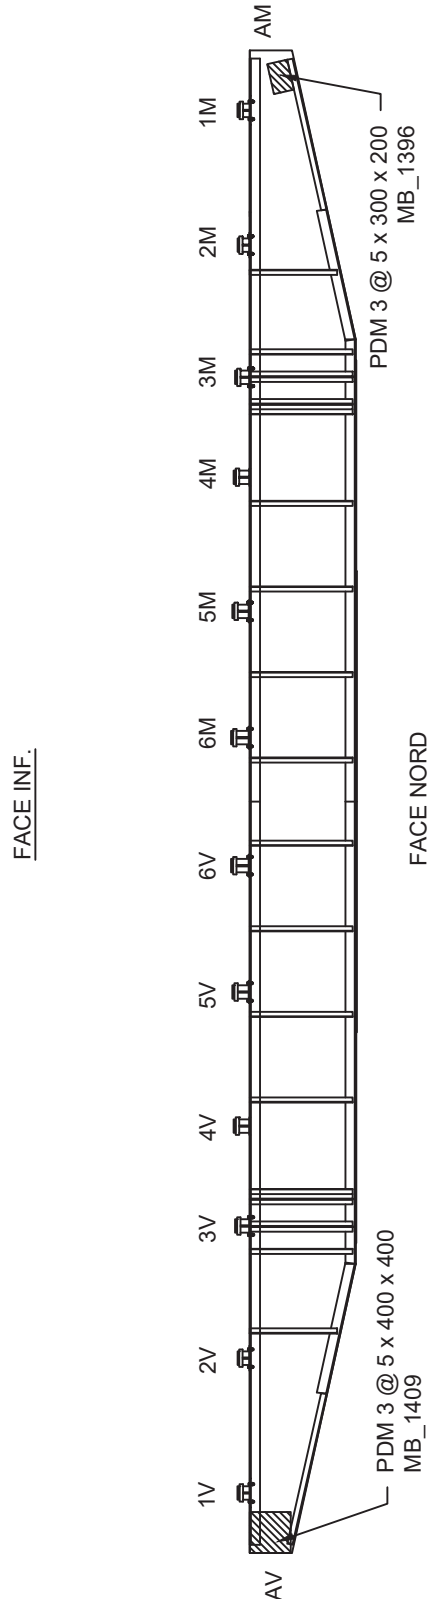
AXE: U8  
INSPECTION PAR : MB

COTES	A	B	C	D	CEC	COMMENTAIRES	PHOTOS	ACTIVITÉ
MATÉRIAUX	97	1	1	1	4	PERTES DE MATÉRIAUX MOYENNES À TRÈS IMPORTANTES. ÉLÉMENT RENFORCÉ. AUCUNE ACTIVITÉ REQUISE.	MB_1395	
PROTECTION CONTRE LA CORROSION	95	3	1	1	4	DÉFAUTS DE REVÊTEMENT MOYENS À TRÈS IMPORTANTS.	MB_1407	3065

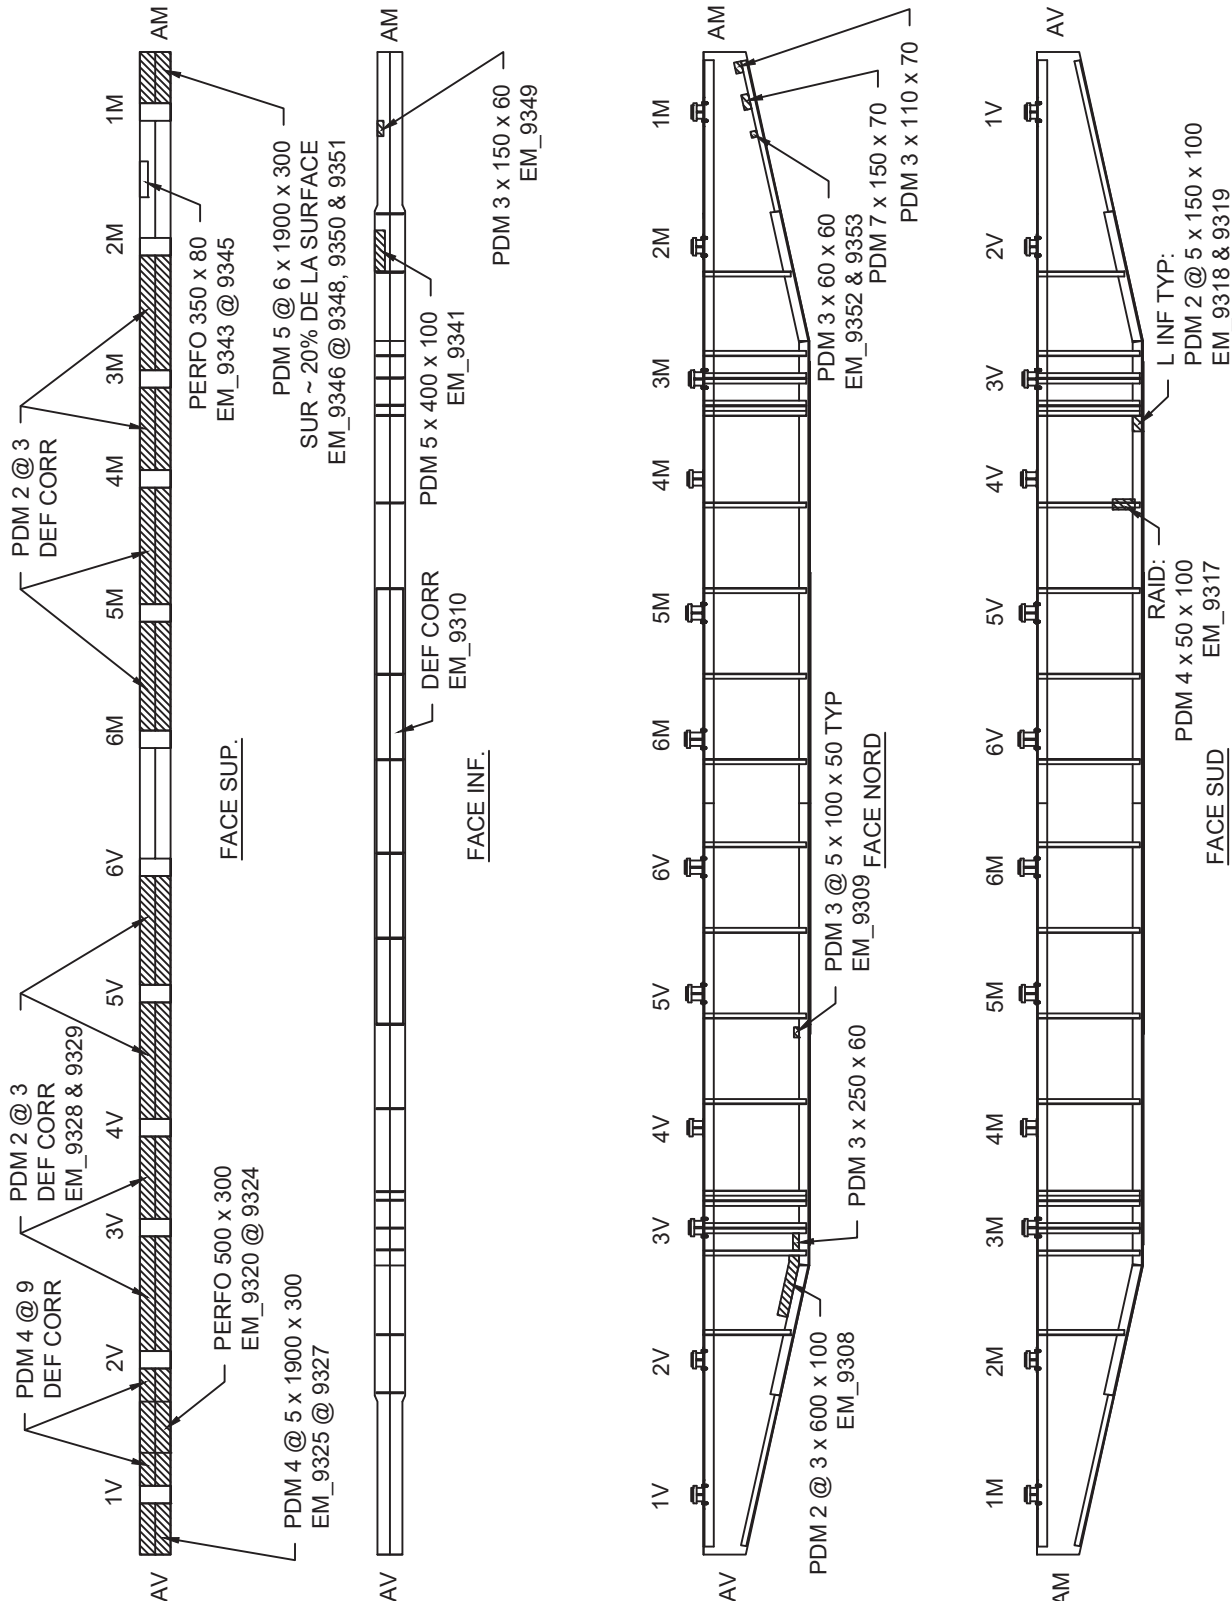
AXE: U10  
INSPECTION PAR : EM

COTES	A	B	C	D	CEC	COMMENTAIRES	PHOTOS	ACTIVITÉ
MATÉRIAUX	94	2	2	2	4	PERTES DE MATÉRIAUX MOYENNES À TRÈS IMPORTANTES: DÉFORMATION PAR CORROSION. PERFORATIONS 500 x 300 ET 350 x 80. ÉLÉMENT RENFORCÉ. AUCUNE ACTIVITÉ REQUISE.	EM_9320, 9344 & 9352	
PROTECTION CONTRE LA CORROSION	95	3	1	1	4	DÉFAUTS DE REVÊTEMENT MOYENS À TRÈS IMPORTANTS.		3065

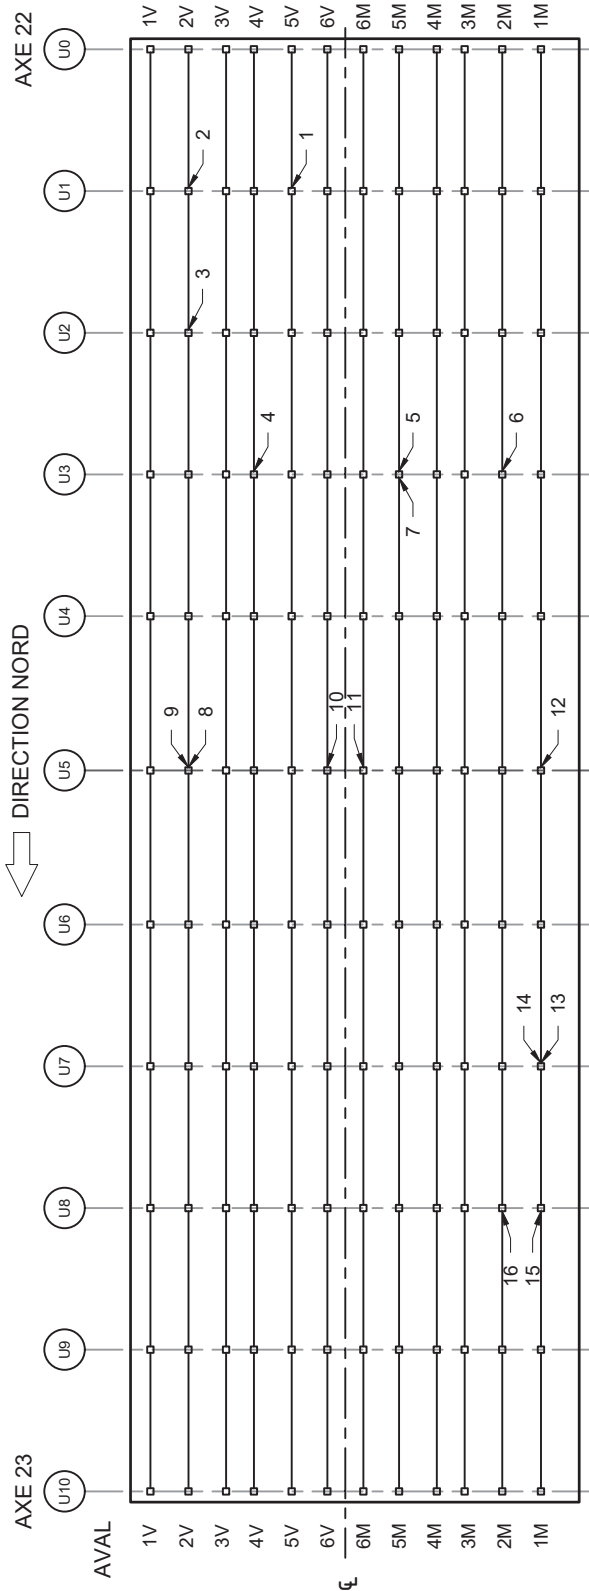
No	LOCALISATION	DÉFAUT	# PHOTO
1	U0-U1 5V N	FAM FISS < 0.05	EM_9190 & 9191
2	U0-U1 2V N	FAM FISS < 0.05	EM_9192 & 9193
3	U1-U2 2V N	FAM FISS < 0.05	MB_1384
4	U2-U3 4V N	FAM FISS < 0.05	EM_9203 & 9204
5	U2-U3 5M N	FAM FISS < 0.05	EM_9224 & 9225
6	U2-U3 2M N	FAM FISS < 0.05	EM_9232 & 9233
7	U3-U4 5M S	FAM FISS < 0.05	EM_9226 & 9227
8	U4-U5 2V N	FAM FISS < 0.05	EM_9250 & 9251
9	U4-U5 2V N	FAV 3 FISS < 0.05	EM_9252 & 9253
10	U4-U5 6V N	FAM FISS < 0.05	EM_9261 & 9262
11	U4-U5 6M N	FAV 3 FISS < 0.05	EM_9263 & 9264
12	U4-U5 1M N	FAM 2 FISS < 0.05	EM_9270 & 9271
13	U6-U7 1M N	FAM FISS < 0.05	EM_9293
14	U6-U7 1M N	FAV FISS < 0.05	EM_9294 & 9295
15	U7-U8 1M S	FAV FISS < 0.05	EM_9288 & 9289
16	U7-U8 2M S	FAM FISS < 0.05	EM_9296 & 9697

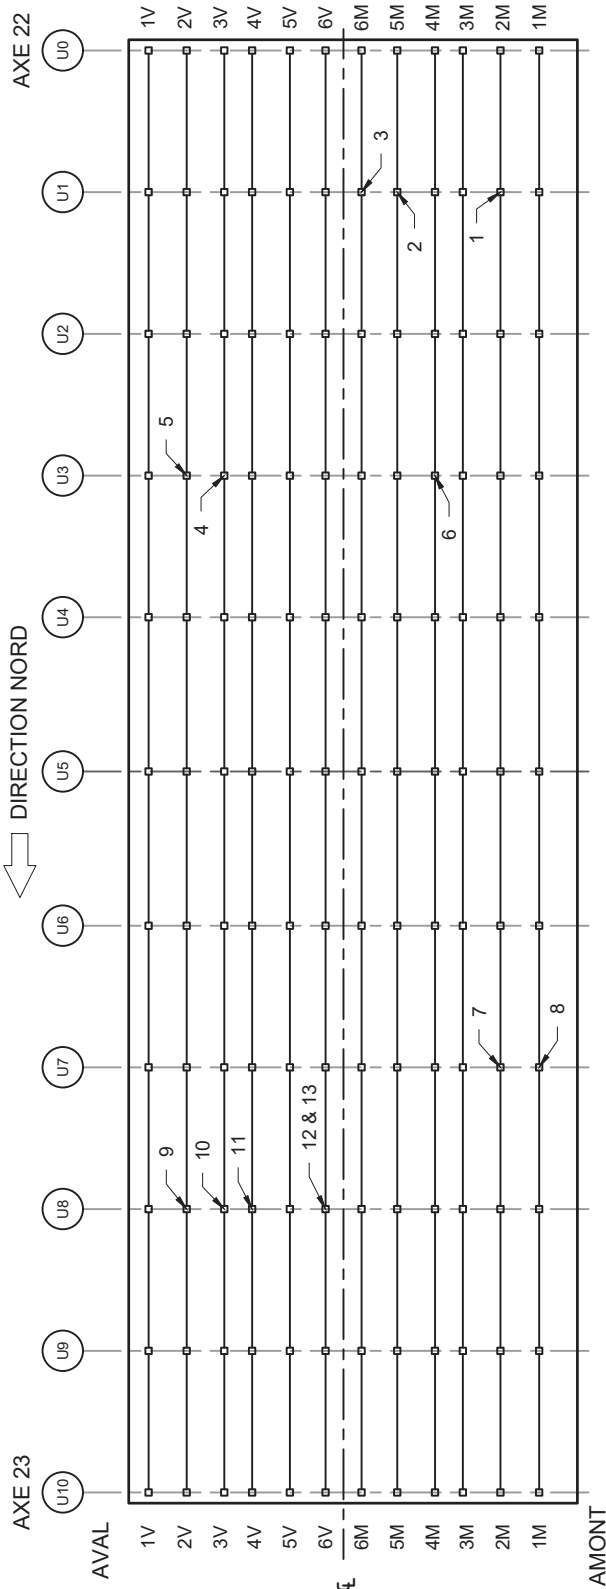
No	LOCALISATION DÉFAUT	# PHOTO
1	U1 2M FISS MOY ~ 10 mm	EM_9185 & 9186
2	U1 5M RENFL MOY	EM_9187
3	U1 6M RENFL MOY	EM_9188 & 9189
4	U3 3V DEPL TRANS 3mm	EM_9205 & 9208
5	U3 2V RENFL MOY	EM_9209 & 9210
6	U3 4M DEPL TRANS 3mm	EM_9228 & 9229
7	U7 2M PERTE DE CONTACT ~15%	EM_9282 @ 9284
8	U7 1M PERTE DE CONTACT ~20%	EM_9286 & 9287
9	U8 2V RENFL MOY	MB_1406
10	U8 3V RENFL MOY	MB_1405
11	U8 4V RENFL MOY	MB_1404
12	U8 6V RENFL MOY	MB_1399 @ 1403
13	U8 6V FISS ~ 0.05mm	MB_1397 & 1398

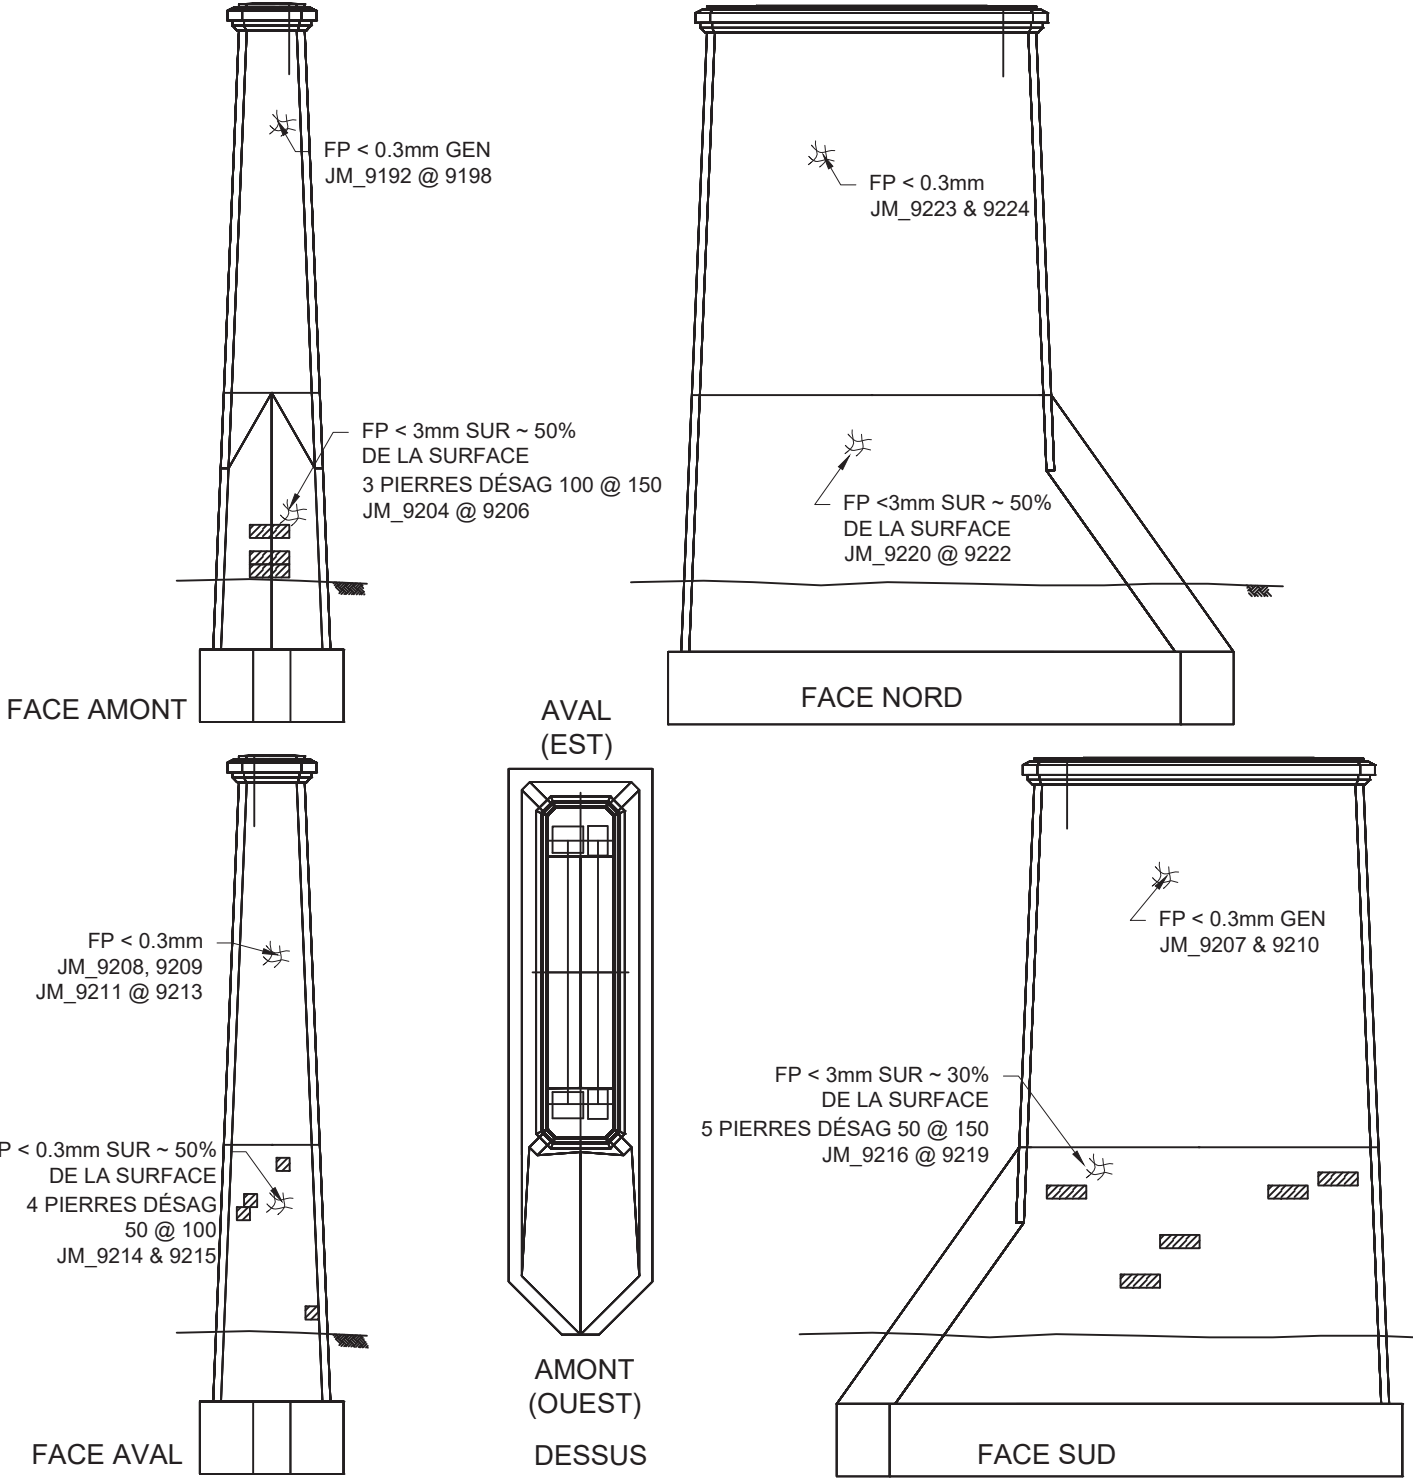
COTES	A	B	C	D	CEC	COMMENTAIRES	PHOTOS	ACTIVITÉ
FÛT	55	40	2	3	4	DÉSAGRÉGATION DE 50 À 150mm SUR LES PIERRES. ÉLÉMENT RÉPARÉ.	JM_9218 & 9219	3411
ASSISE	100	0	0	0	4	ÉLÉMENT RÉPARÉ.

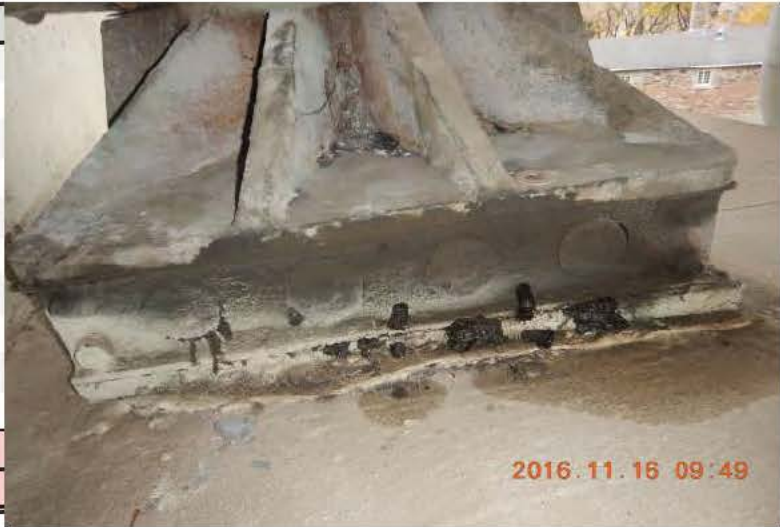
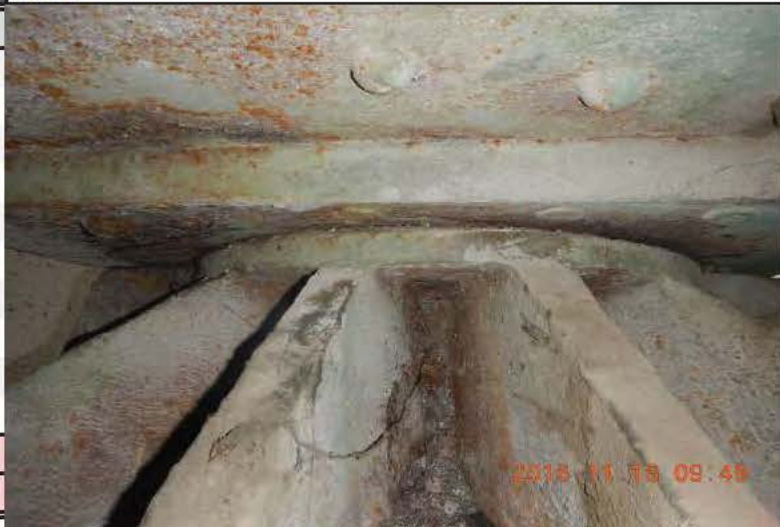
Axe: <b>Jacques-Cartier</b>		Section : <b>Section 6</b>		Structure : <b>Pont Jacques-Cartier</b>	
<b>Identification</b>					
Position longitudinale :					
Axe 19B					
Groupe :					
Unités de fondation					
Position transversale :					
--					
Élément :					
Appareil d'appui - Mobile					
Localisation :					
Amont					
Cote CEC		Cote CEM (%)			
3		A	B	C	D
		60	40	0	0
Remarque / Observation					
Corrosion moyenne locale des surfaces.					
Numéro d'activité:				1051	
Numéro de recommandation:				10187	
<b>Identification</b>					
Position longitudinale :					
Axe 19B					
Groupe :					
Unités de fondation					
Position transversale :					
--					
Élément :					
Appareil d'appui - Mobile					
Localisation :					
Amont					
Cote CEC		Cote CEM (%)			
3		A	B	C	D
		60	40	0	0
Remarque / Observation					
Corrosion moyenne locale des surfaces.					
Numéro d'activité:				1051	
Numéro de recommandation:				10187

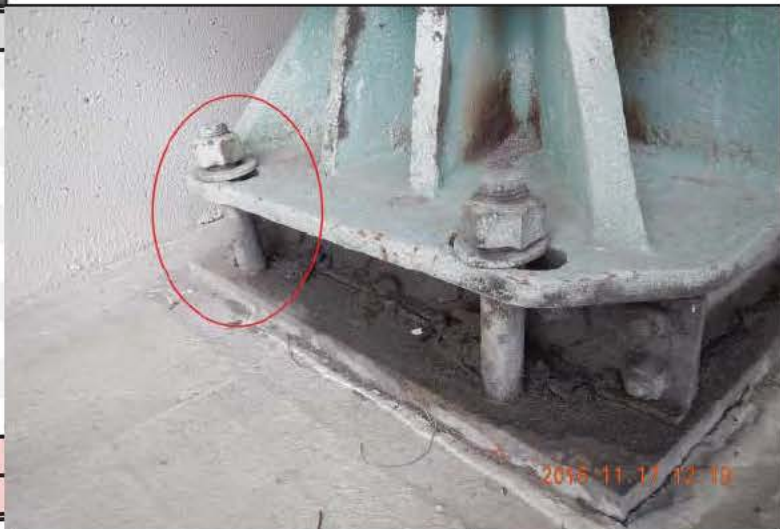
Axe: <b>Jacques-Cartier</b>		Section : <b>Section 6</b>		Structure : <b>Pont Jacques-Cartier</b>	
<b>Identification</b>					
Position longitudinale : Axe 19B					
Groupe : Unités de fondation					
Position transversale : --					
Élément : Appareil d'appui - Mobile					
Localisation : Centre					
Cote CEC		Cote CEM (%)			
3		A	B	C	D
		60	40	0	0
Remarque / Observation Corrosion moyenne locale des surfaces. Ancrages pliés.					
Numéro d'activité:				1051	
Numéro de recommandation:				10187	
<b>Identification</b>					
Position longitudinale : Axe 19B					
Groupe : Unités de fondation					
Position transversale : --					
Élément : Appareil d'appui - Mobile					
Localisation : Centre					
Cote CEC		Cote CEM (%)			
3		A	B	C	D
		60	40	0	0
Remarque / Observation Corrosion moyenne locale des surfaces. Ancrages pliés.					
Numéro d'activité:				1051	
Numéro de recommandation:				10187

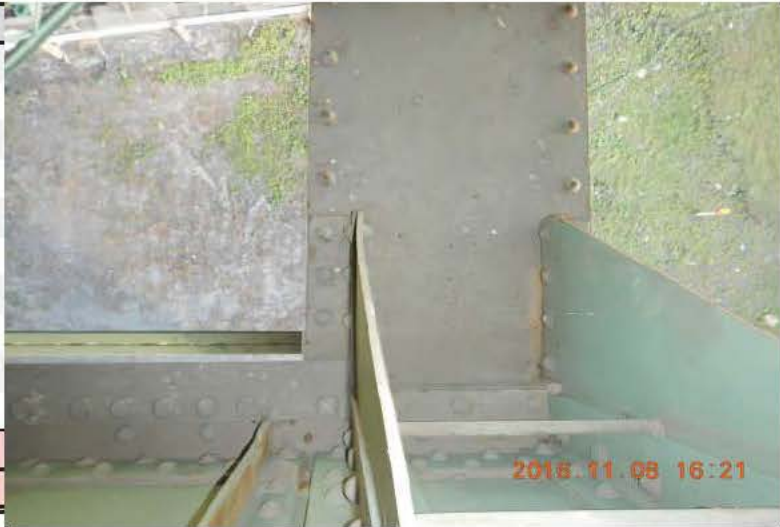
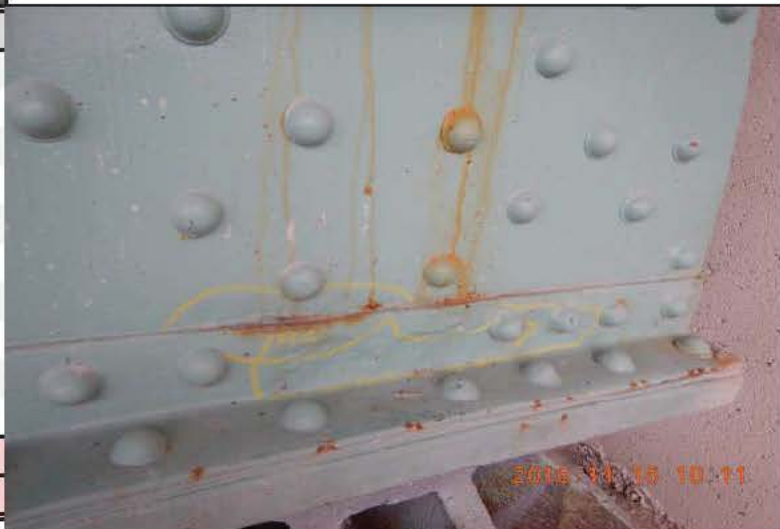
Axe: <b>Jacques-Cartier</b>		Section : <b>Section 6</b>		Structure : <b>Pont Jacques-Cartier</b>	
<b>Identification</b>					
Position longitudinale : Travée 19B-20					
Groupe : Structure d'acier					
Position transversale : Ferme amont					
Élément : Corde inférieure					
Localisation : L0-L2					
Cote CEC		Cote CEM (%)			
4		A	B	C	D
		96	1	2	1
<b>Remarque / Observation</b> Pertes de matériaux moyennes à très importantes. Déformation par corrosion. Aucune activité requise.					
Numéro d'activité:				Numéro de photo: <b>JC_6_161116_EM_9758</b>	
Numéro de recommandation:					
<b>Identification</b>					
Position longitudinale : Travée 19B-20					
Groupe : Structure d'acier					
Position transversale : Ferme amont					
Élément : Corde inférieure					
Localisation : L2-L4					
Cote CEC		Cote CEM (%)			
2		A	B	C	D
		91	5	2	2
<b>Remarque / Observation</b> Pertes de matériaux moyennes à très importantes. Perforations multiples. Déformation par corrosion. Réduction de la capacité de manière importante.

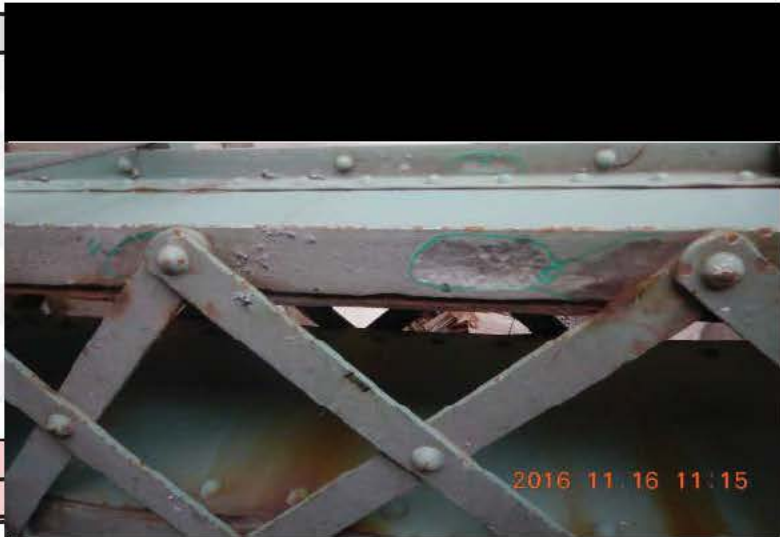
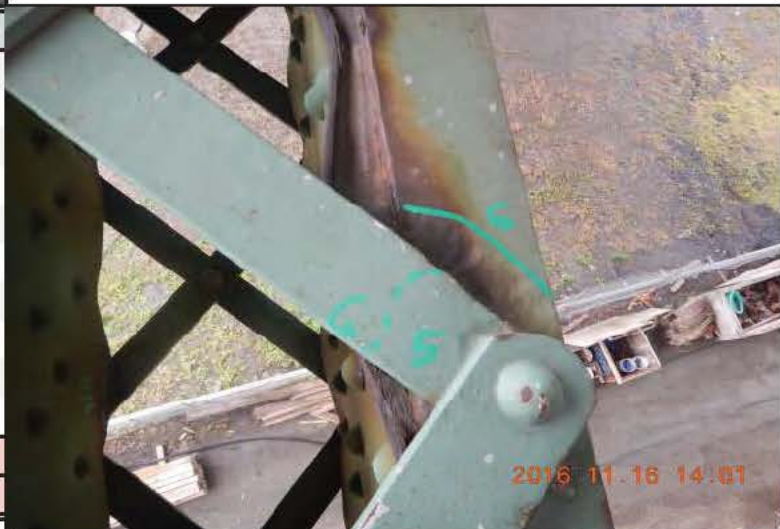
<b>Cote CEC</b>		<b>Cote CEM (%)</b>			
2		A	B	C	D
		93	2	2	3
<b>Remarque / Observation</b>					
Pertes de matériaux moyennes à très importantes. Perforations multiples. Déformation par corrosion. Réduction de la capacité de manière importante.					
Numéro d'activité:				3221	
Numéro de recommandation:				16010
