# Rapport d'inspection annuelle

Inspection détaillée du pont Jacques-Cartier, section 6  
Version finale

Contrat: 62408

23 juin 2017

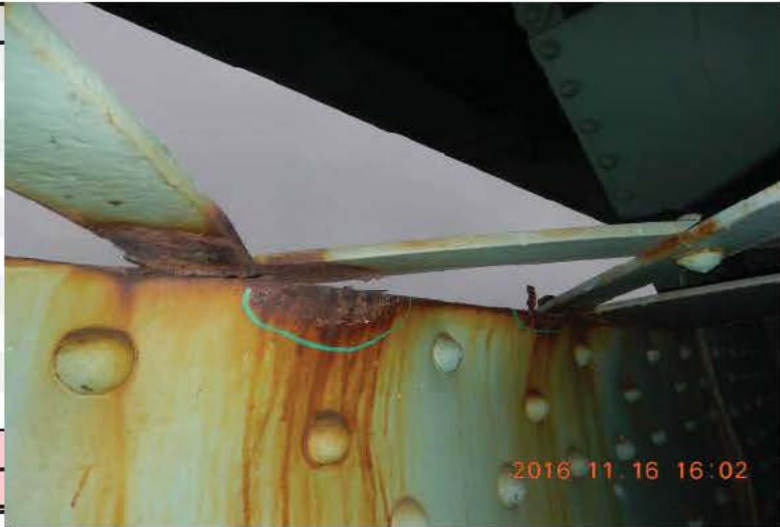
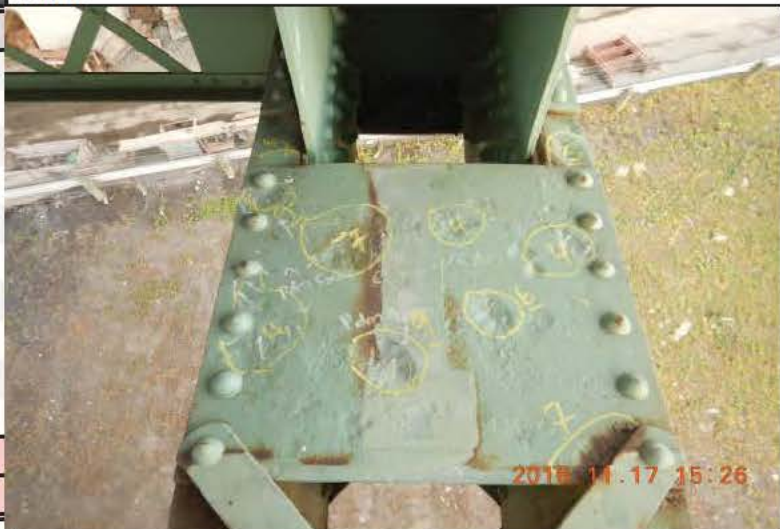
<b>Cote CEC</b>		<b>Cote CEM (%)</b>			
3		A	B	C	D
		85	5	5	5
<b>Remarque / Observation</b>					
Pertes de matériaux moyennes à très importantes. Déformation par corrosion. Réduction de la capacité de manière appréciable.					
Numéro d'activité:				3221	
Numéro de recommandation:				16010

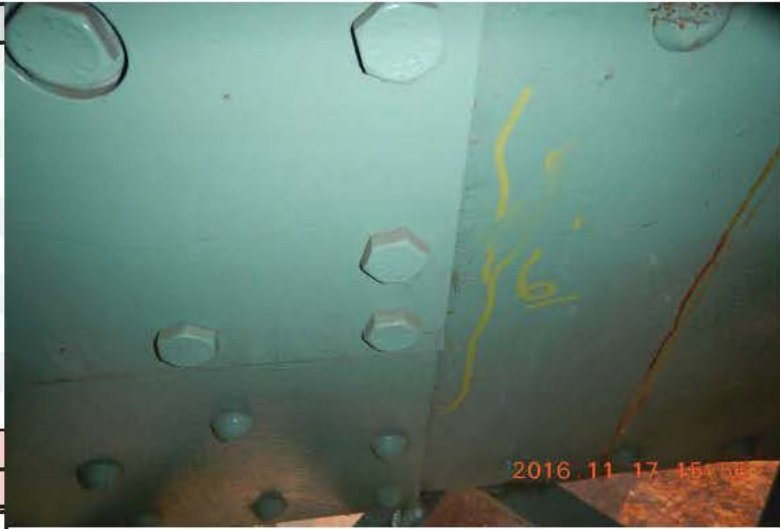
Numéro de photo: **JC\_6\_161117\_MB\_1877**

L6-L8					
<b>Cote CEC</b>		<b>Cote CEM (%)</b>			
3		<b>A</b>	<b>B</b>	<b>C</b>	<b>D</b>
		85	5	5	5
<b>Remarque / Observation</b>					
Pertes de matériaux moyennes à très importantes. Déformation par corrosion. Réduction de la capacité de manière appréciable.					
Numéro d'activité:				3221	
Numéro de recommandation:				16010

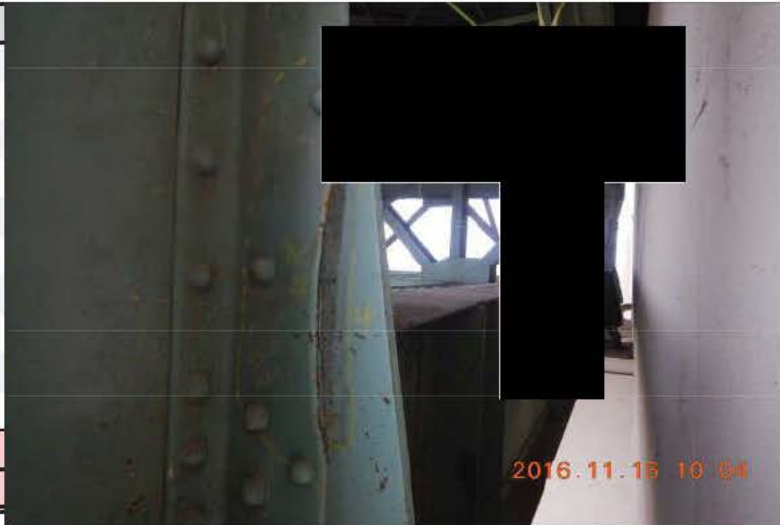
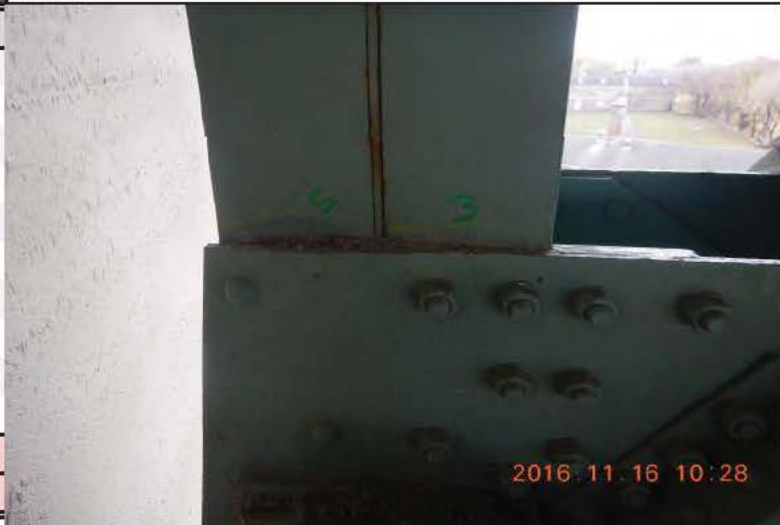
Montant					
<b>Localisation :</b>					
LO-U0					
<b>Cote CEC</b>		<b>Cote CEM (%)</b>			
3		<b>A</b>	<b>B</b>	<b>C</b>	<b>D</b>
		96	1	2	1
<b>Remarque / Observation</b>					
Pertes de matériaux moyennes à très importantes. Déformation par corrosion. Élément renforcé. Réduction de la capacité d'environ 15%.					
				<b>Numéro de photo: JC_6_161116_EM_9741</b>	
<b>Numéro d'activité:</b>				3221	
<b>Numéro de recommandation:</b>				16010

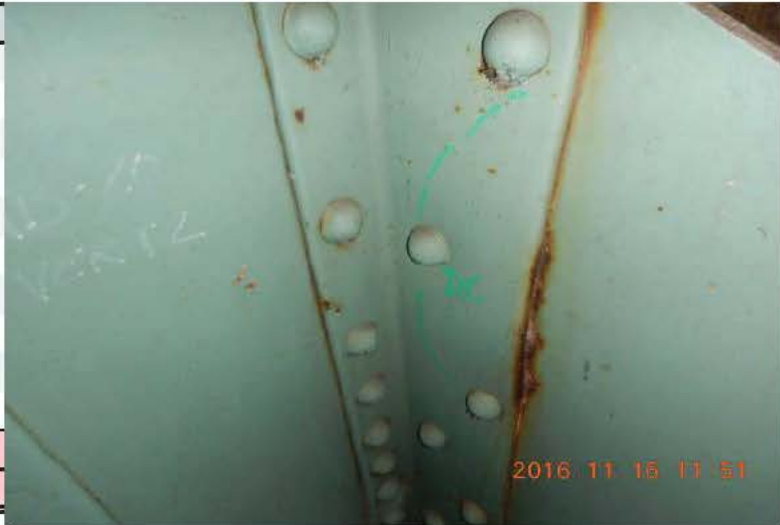
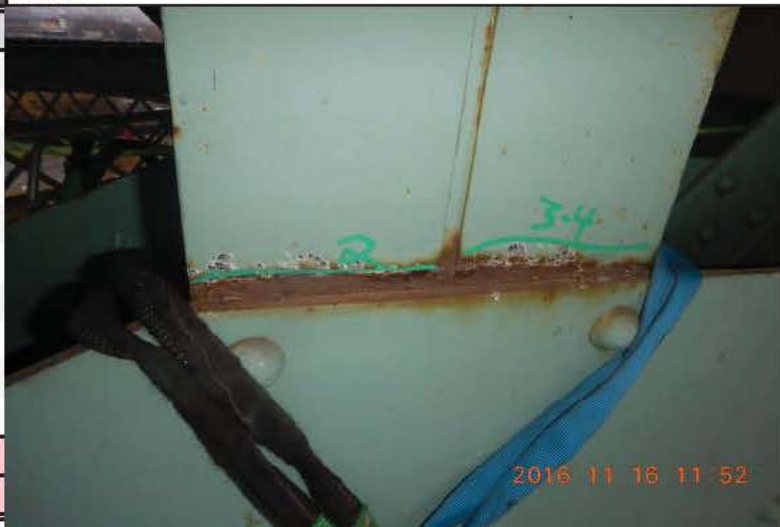
Axe: <b>Jacques-Cartier</b>		Section : <b>Section 6</b>		Structure : <b>Pont Jacques-Cartier</b>	
<b>Identification</b>					
Position longitudinale : Travée 19B-20					
Groupe : Structure d'acier					
Position transversale : Ferme amont					
Élément : Montant					
Localisation : L2-U2					
Cote CEC		Cote CEM (%)			
3		A	B	C	D
		97	1	1	1
<b>Remarque / Observation</b> Pertes de matériaux moyennes à très importantes. Déformation par corrosion. Réduction de la capacité d'environ 10%.					
Numéro d'activité:				3221	
Numéro de recommandation:				16010	
<b>Identification</b>					
Position longitudinale : Travée 19B-20					
Groupe : Structure d'acier					
Position transversale : Ferme amont					
Élément : Montant					
Localisation : L2-U2					
Cote CEC		Cote CEM (%)			
3		A	B	C	D
		97	1	1	1
<b>Remarque / Observation</b> Pertes de matériaux moyennes à très importantes. Déformation par corrosion. Réduction de la capacité d'environ 10%.

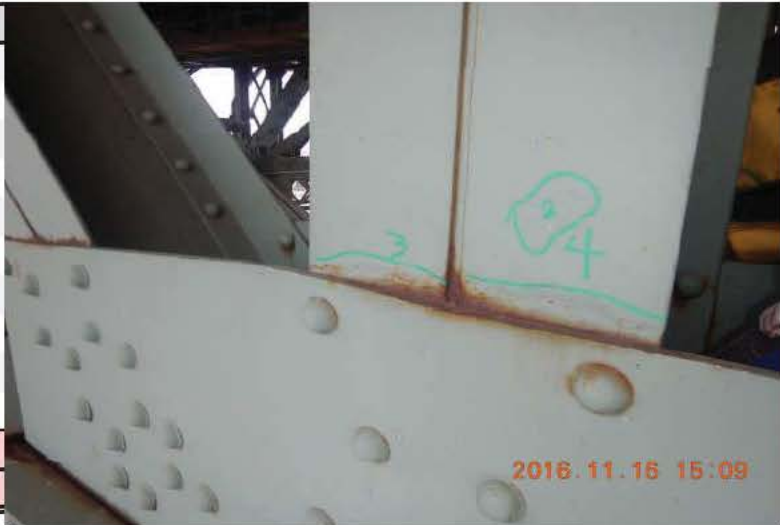
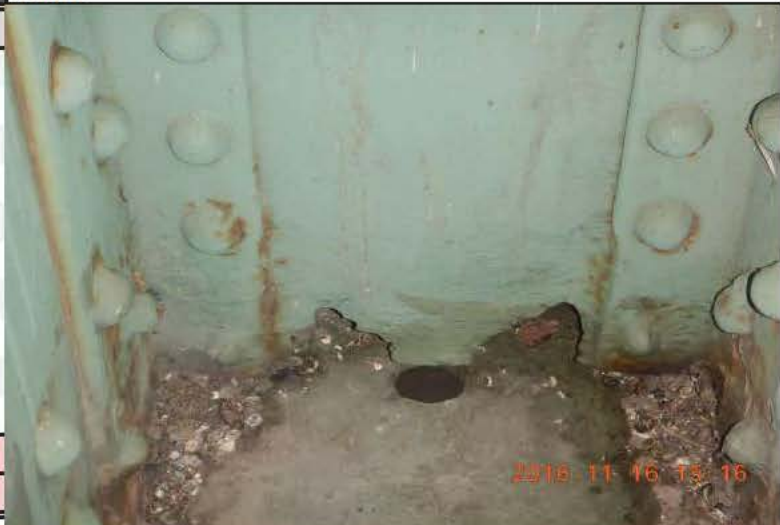
<b>Cote CEC</b>		<b>Cote CEM (%)</b>			
3		<b>A</b>	<b>B</b>	<b>C</b>	<b>D</b>
		97	1	1	1
<b>Remarque / Observation</b>					
Pertes de matériaux moyennes à très importantes. Perforation 50 x 200 mm. Déformation par corrosion. Réduction de la capacité d'environ 15%.					
Numéro d'activité:				3221	
Numéro de recommandation:				16010

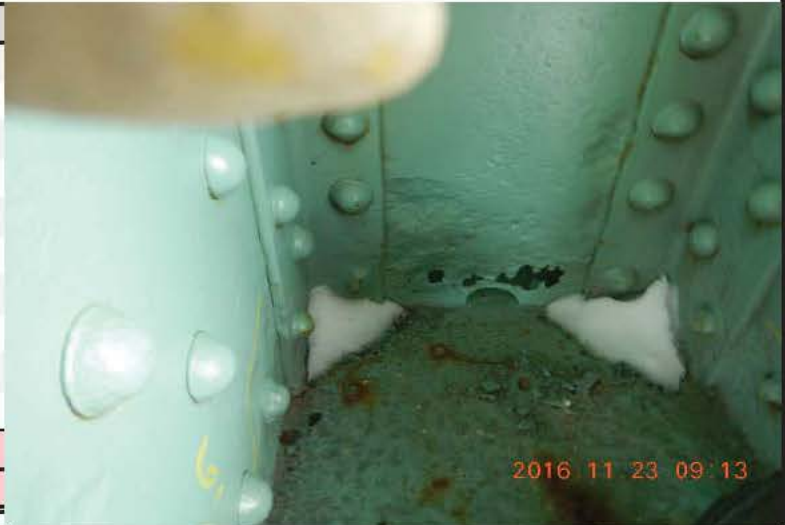
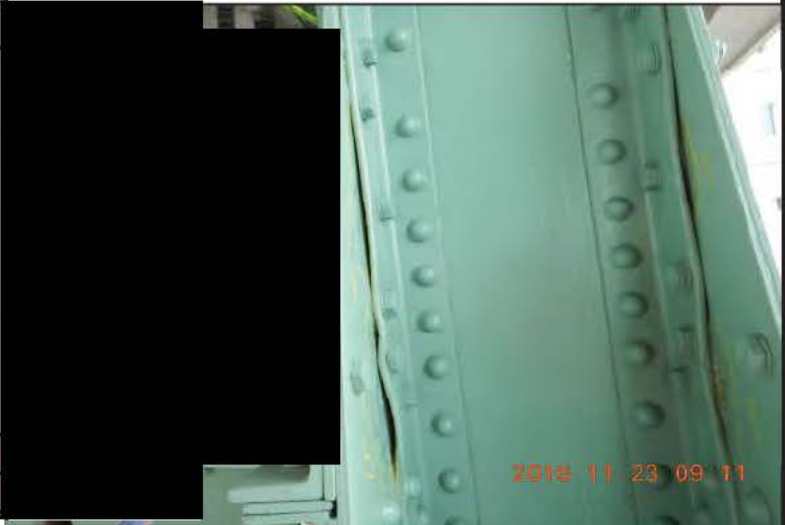
Axe: <b>Jacques-Cartier</b>		Section : <b>Section 6</b>		Structure : <b>Pont Jacques-Cartier</b>	
<b>Identification</b>					
Position longitudinale : Travée 19B-20					
Groupe : Structure d'acier					
Position transversale : Ferme amont					
Élément : Montant					
Localisation : L8-U8					
Cote CEC		Cote CEM (%)			
4		A	B	C	D
		99	0	0	1
<b>Remarque / Observation</b> Pertes de matériaux très importantes. Perforation 150 x 220 mm. Déformation par corrosion. Élément renforcé. Aucune activité requise.					
Numéro d'activité:				Numéro de photo: <b>JC_6_161123_MB_1890</b>	
Numéro de recommandation:					
<b>Identification</b>					
Position longitudinale : Travée 19B-20					
Groupe : Structure d'acier					
Position transversale : Ferme amont					
Élément : Montant					
Localisation : L8-U8					
Cote CEC		Cote CEM (%)			
4		A	B	C	D
		99	0	0	1
<b>Remarque / Observation</b> Pertes de matériaux très importantes. Perforation 150 x 220 mm. Déformation par corrosion. Élément renforcé. Aucune activité requise.

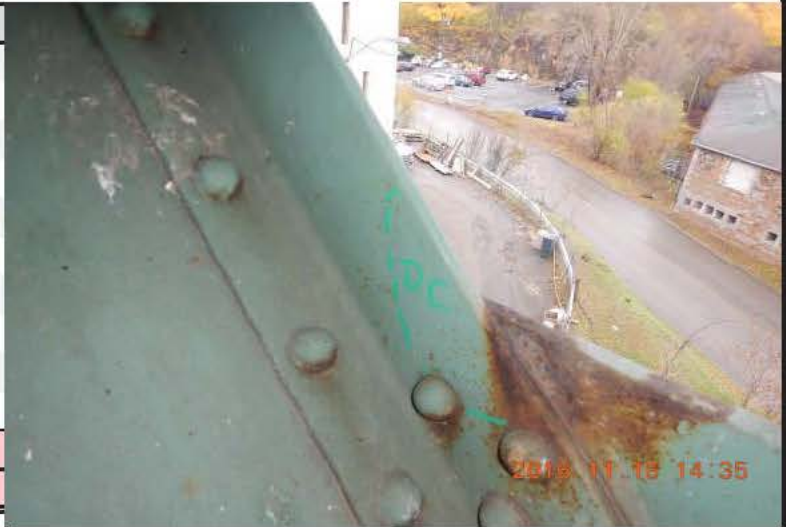
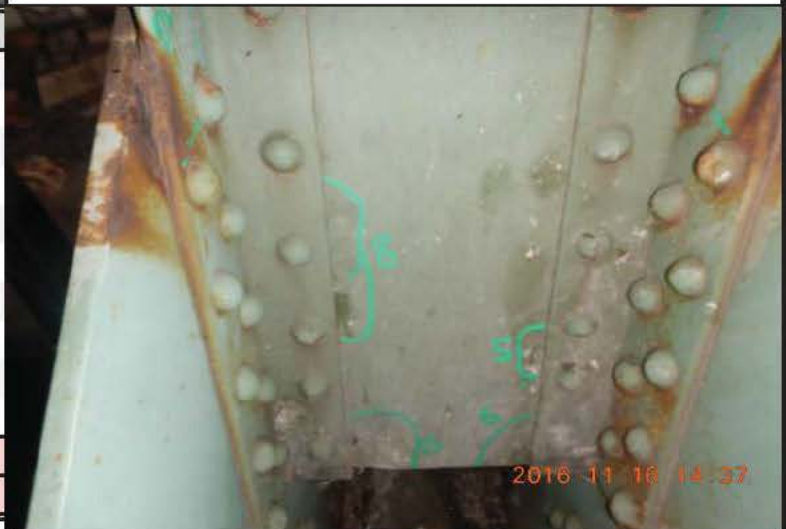
Axe: <b>Jacques-Cartier</b>		Section: <b>Section 6</b>		Structure: <b>Pont Jacques-Cartier</b>	
<b>Identification</b>					
Position longitudinale : Travée 19B-20					
Groupe : Structure d'acier					
Position transversale : Ferme amont					
Élément : Diagonale					
Localisation : U3-L4					
Cote CEC		Cote CEM (%)			
4		A	B	C	D
		97	1	1	1
<b>Remarque / Observation</b>					
Pertes de matériaux moyennes à très importantes. Déformation par corrosion. Aucune activité requise.					
Numéro d'activité:				Numéro de photo: <b>JC_6_161116_EM_9808</b>	
Numéro de recommandation:					
<b>Identification</b>					
Position longitudinale : Travée 19B-20					
Groupe : Structure d'acier					
Position transversale : Ferme amont					
Élément : Diagonale					
Localisation : U3-L4					
Cote CEC		Cote CEM (%)			
4		A	B	C	D
		97	1	1	1
<b>Remarque / Observation</b>					
Pertes de matériaux moyennes à très importantes. Déformation par corrosion. Aucune activité requise.

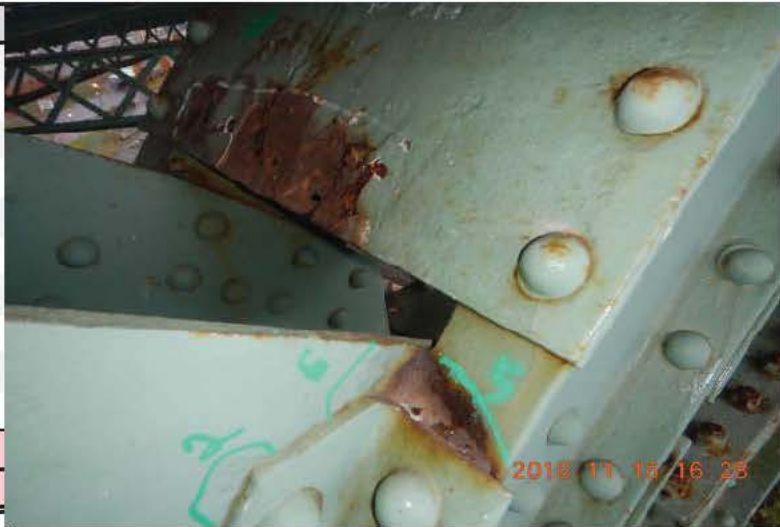
Numéro de photo: **JC\_6\_161116\_EM\_9855**

Pertes de matériaux moyennes à très importantes. Perforations multiples.					
Numéro d'activité:				3221	
Numéro de recommandation:				16014

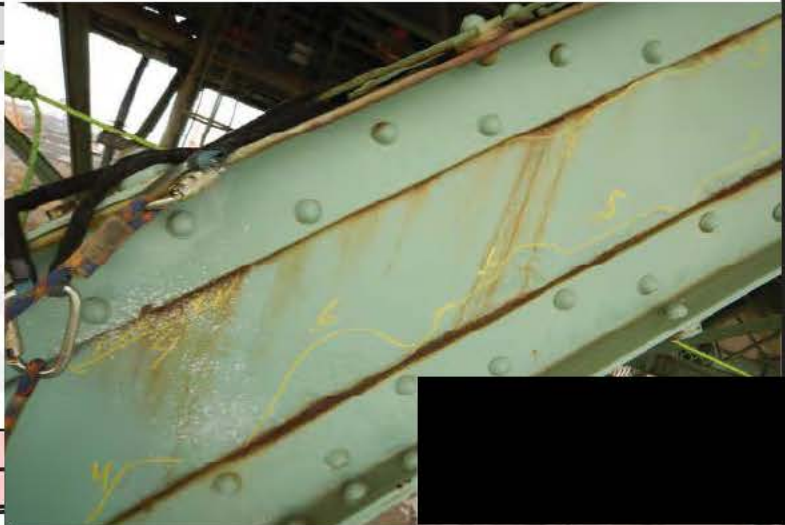
Numéro de photo: **JC\_6\_161117\_MB\_1865**

<b>Cote CEC</b>		<b>Cote CEM (%)</b>			
3		<b>A</b>	<b>B</b>	<b>C</b>	<b>D</b>
		72	10	10	8
<b>Remarque / Observation</b>					
Pertes de matériaux moyennes à très importantes. Perforation ø50 mm. Déformation par corrosion. Réduction de la capacité d'environ 15%.					
Numéro d'activité:				3221	
Numéro de recommandation:				16010

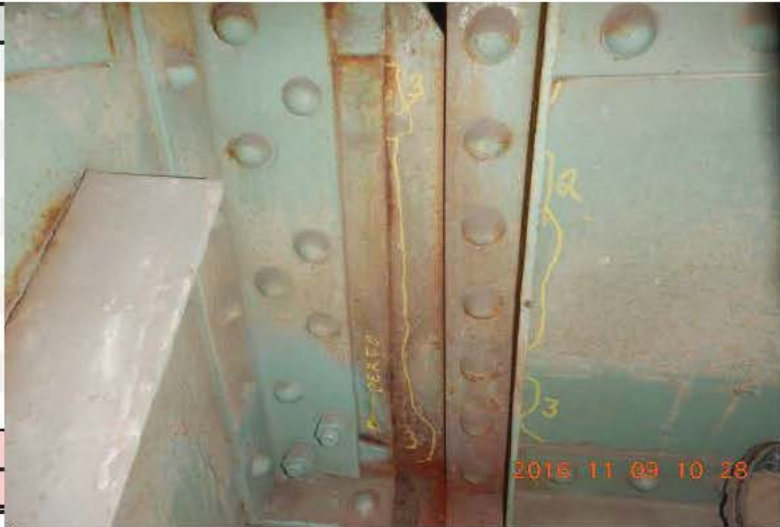
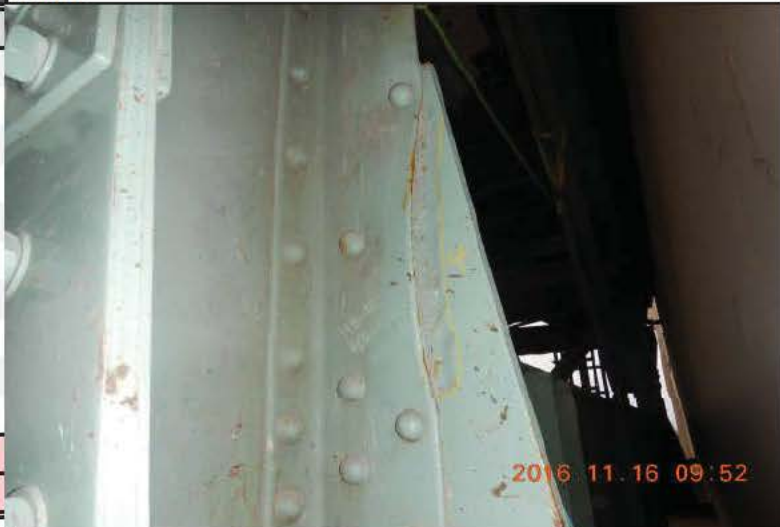
4		A	B	C	D
		97	0	3	0
<b>Remarque / Observation</b>					
Pertes de matériaux importantes. Déformation par corrosion. Élément renforcé. Aucune activité requise.					
Numéro d'activité:					
Numéro de recommandation:

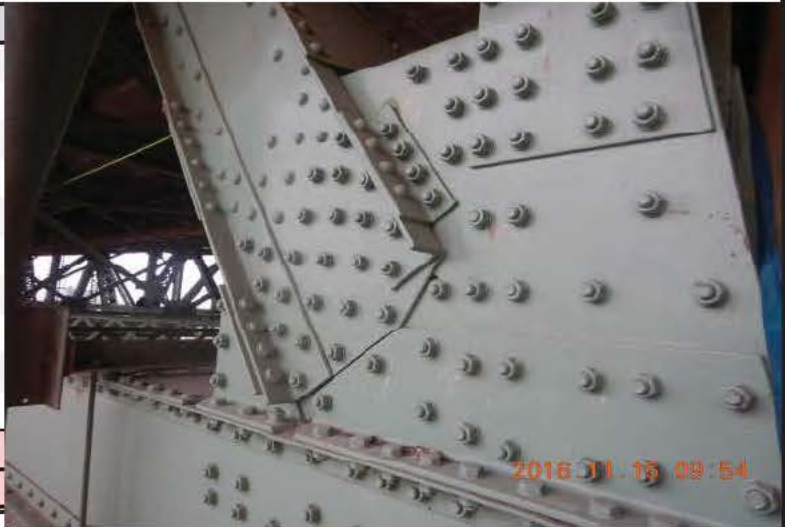
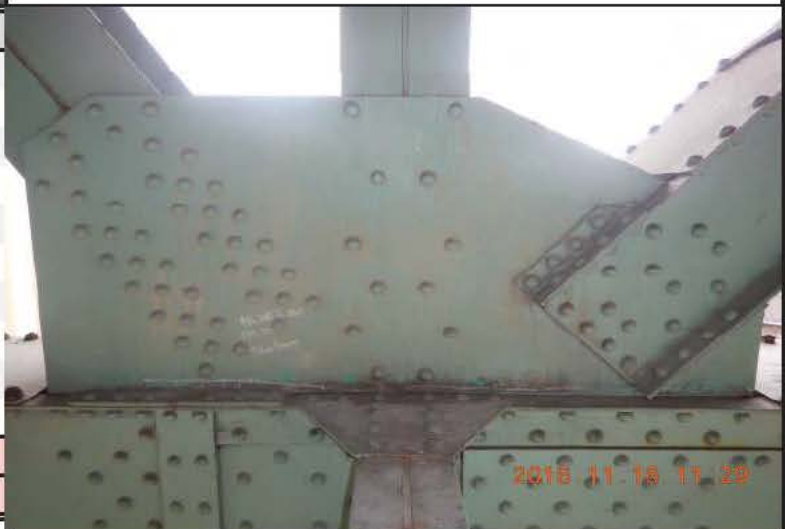
2		A	B	C	D
		95	0	3	2
<b>Remarque / Observation</b>					
Pertes de matériaux importantes à très importantes. Réduction de la capacité d'environ 25%.					
Numéro d'activité: 3221				Numéro de photo: <b>JC_6_161116_EM_9765</b>	
Numéro de recommandation: 16010

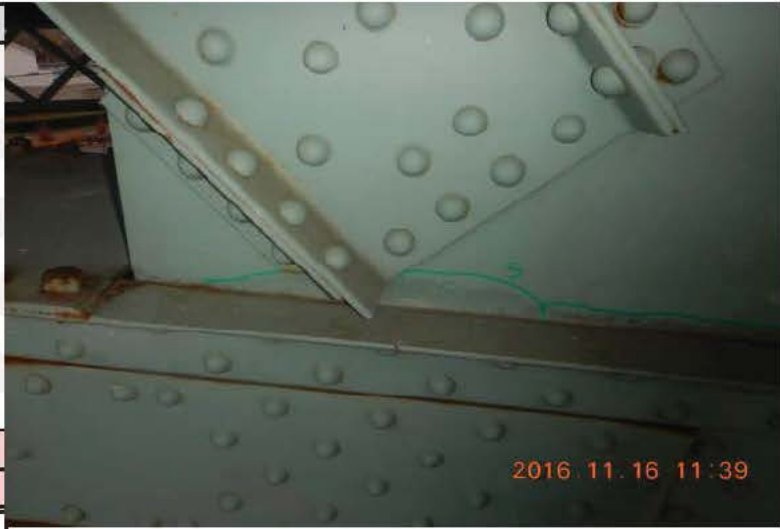
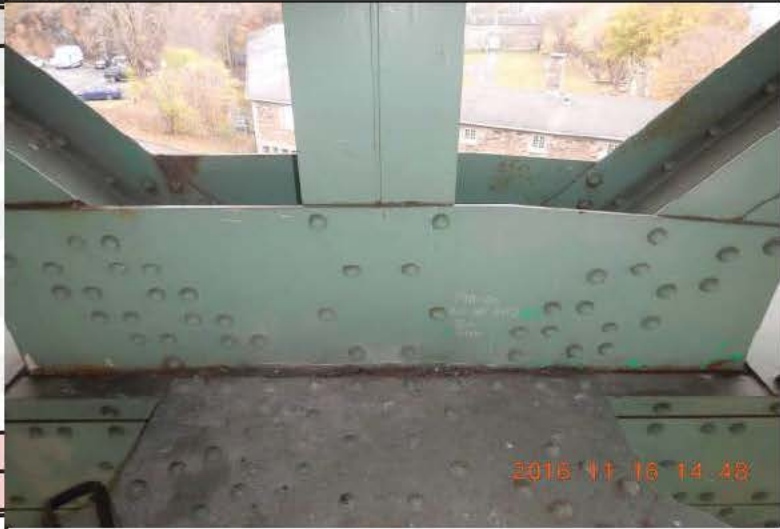
<b>Localisation :</b>					
L4					
<b>Cote CEC</b>		<b>Cote CEM (%)</b>			
3		<b>A</b>	<b>B</b>	<b>C</b>	<b>D</b>
		96	1	2	1
<b>Remarque / Observation</b>					
Pertes de matériaux moyennes à très importantes. Réduction de la capacité d'environ 15%.					
				<b>Numéro de photo: JC_6_161116_EM_9814</b>	
<b>Numéro d'activité:</b>				3221	
<b>Numéro de recommandation:</b>				16010

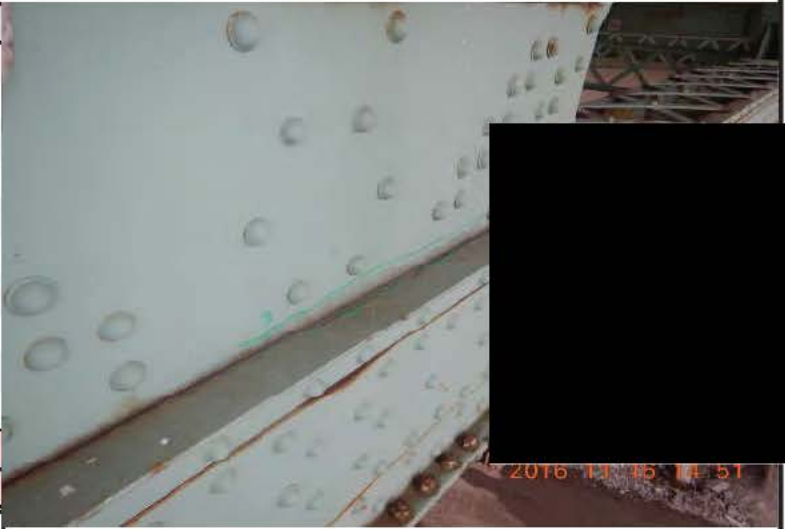
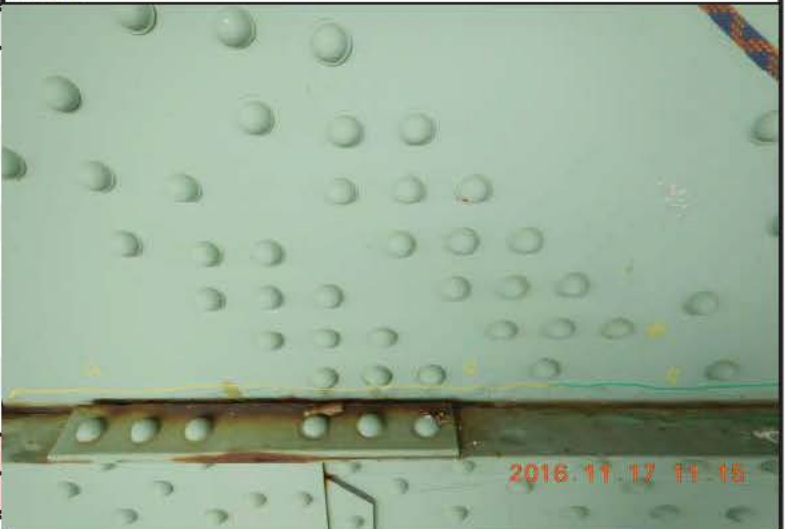
<b>Remarque / Observation</b>					
Pertes de matériaux importantes à très importantes. Réduction de la capacité d'environ 25%.					
Numéro d'activité:				3221	
Numéro de recommandation:				16010

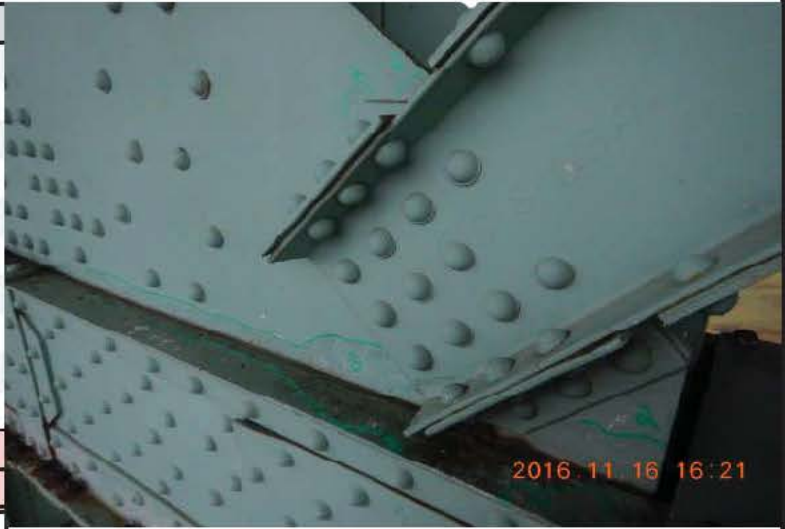
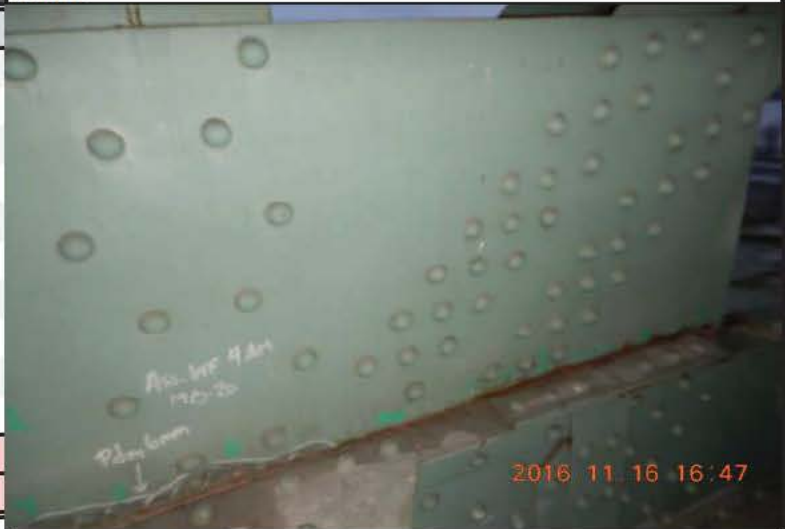
L6					
<b>Cote CEC</b>		<b>Cote CEM (%)</b>			
2		A	B	C	D
		94	0	3	3
<b>Remarque / Observation</b>					
Pertes de matériaux importantes à très importantes. Réduction de la capacité d'environ 25%.					
				Numéro de photo: <b>JC_6_161116_EM_9862</b>	
Numéro d'activité: <b>3221</b>					
Numéro de recommandation: <b>16010</b>

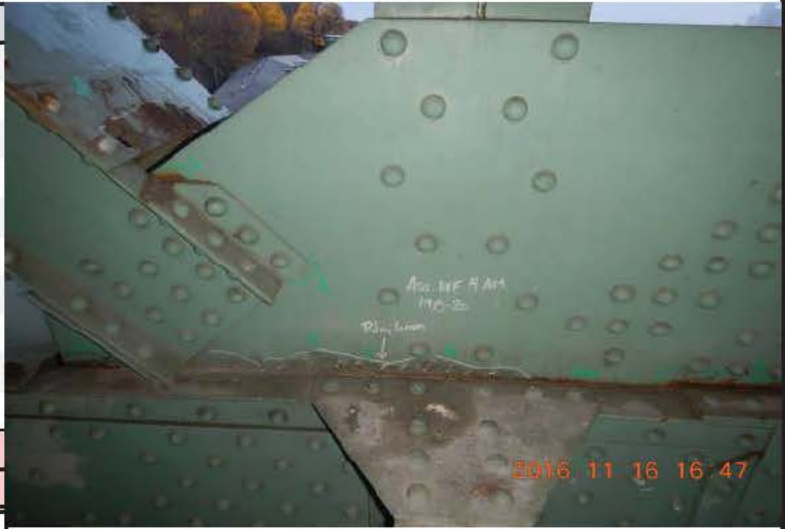
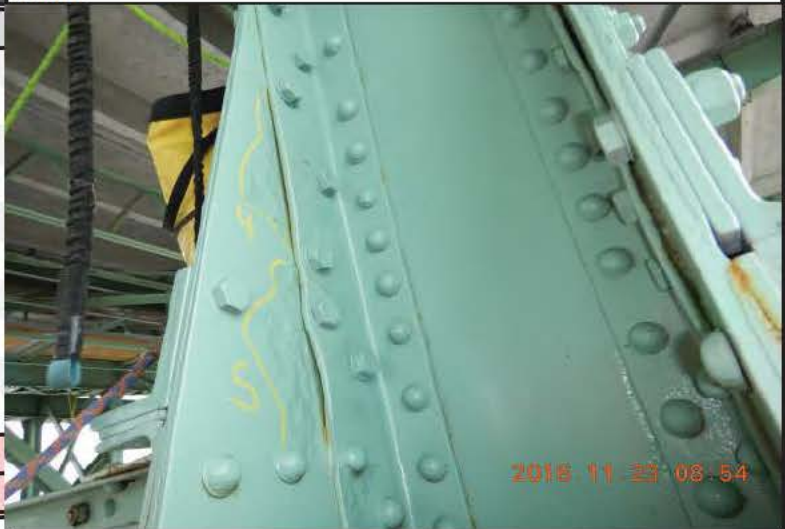
Axe: <b>Jacques-Cartier</b>		Section : <b>Section 6</b>		Structure : <b>Pont Jacques-Cartier</b>	
<b>Identification</b>					
Position longitudinale :					
Travée 19B-20					
Groupe :					
Structure d'acier					
Position transversale :					
Ferme amont					
Élément :					
Assemblage inférieur					
Localisation :					
L6					
Cote CEC		Cote CEM (%)			
2		A	B	C	D
		94	0	3	3
Remarque / Observation					
Pertes de matériaux importantes à très importantes. Réduction de la capacité d'environ 25%.					
Numéro d'activité:				3221	
Numéro de recommandation:				16010	
<b>Identification</b>					
Position longitudinale :					
Travée 19B-20					
Groupe :					
Structure d'acier					
Position transversale :					
Ferme amont					
Élément :					
Assemblage inférieur					
Localisation :					
L8					
Cote CEC		Cote CEM (%)			
4		A	B	C	D
		94	2	2	2
Remarque / Observation					
Pertes de matériaux moyennes à très importantes. Élément renforcé. Aucune activité requise.

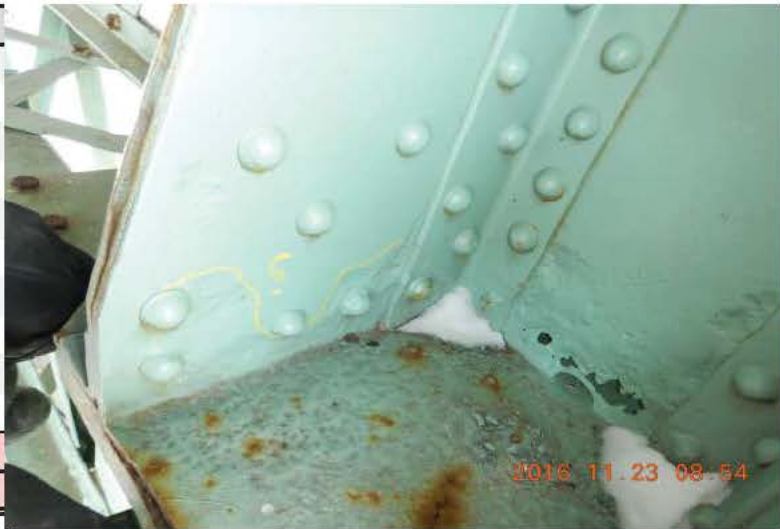
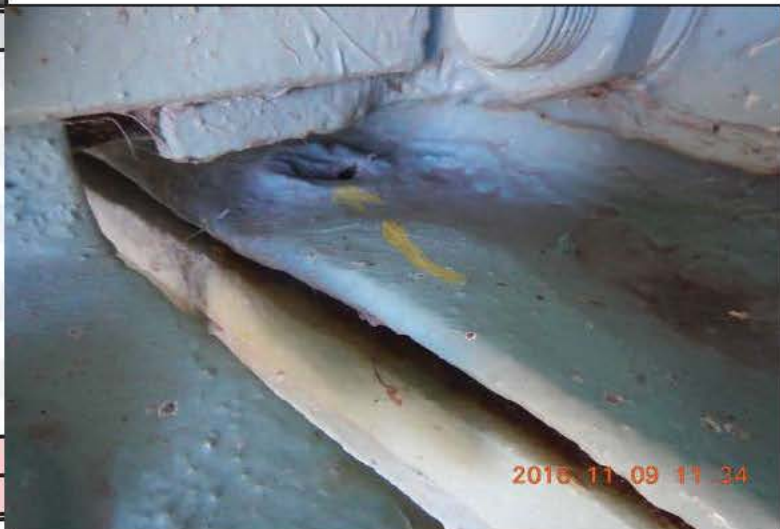
U6-U8					
<b>Cote CEC</b>		<b>Cote CEM (%)</b>			
4		<b>A</b>	<b>B</b>	<b>C</b>	<b>D</b>
		97	1	1	1
<b>Remarque / Observation</b>					
Perforation $\phi$ 10mm. Déformation par corrosion.					
Numéro d'activité: 3221				Numéro de photo: <b>JC_6_161109_EM_9560</b>	
Numéro de recommandation: 16014

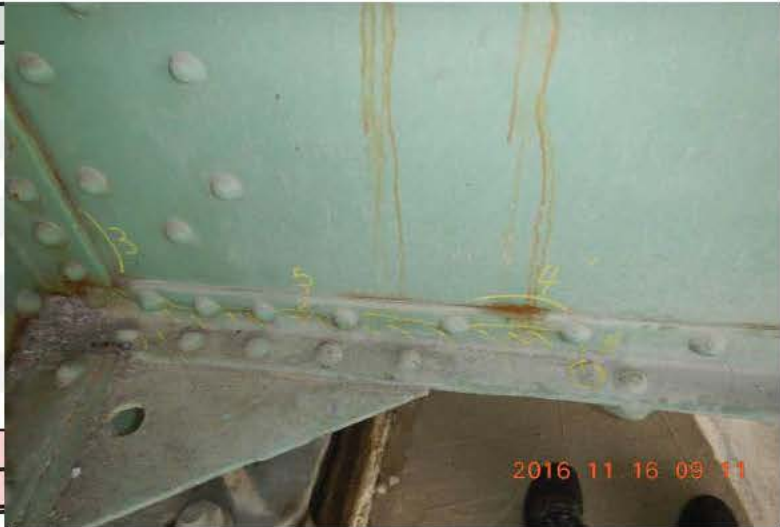
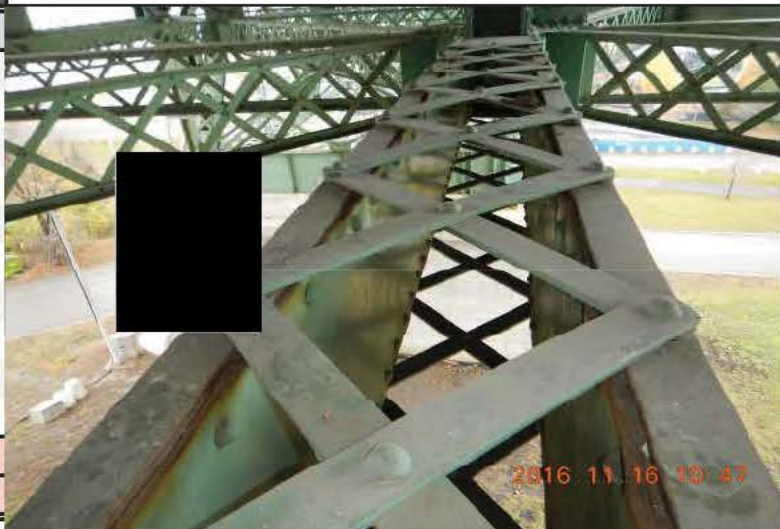
L2-L4					
<b>Cote CEC</b>		<b>Cote CEM (%)</b>			
4		<b>A</b>	<b>B</b>	<b>C</b>	<b>D</b>
		94	3	3	0
<b>Remarque / Observation</b>					
Pertes de matériaux moyennes à importantes. Déformation par corrosion. Aucune activité requise.					
Numéro d'activité:				Numéro de photo: <b>JC_6_161116_MB_1785</b>	
Numéro de recommandation:

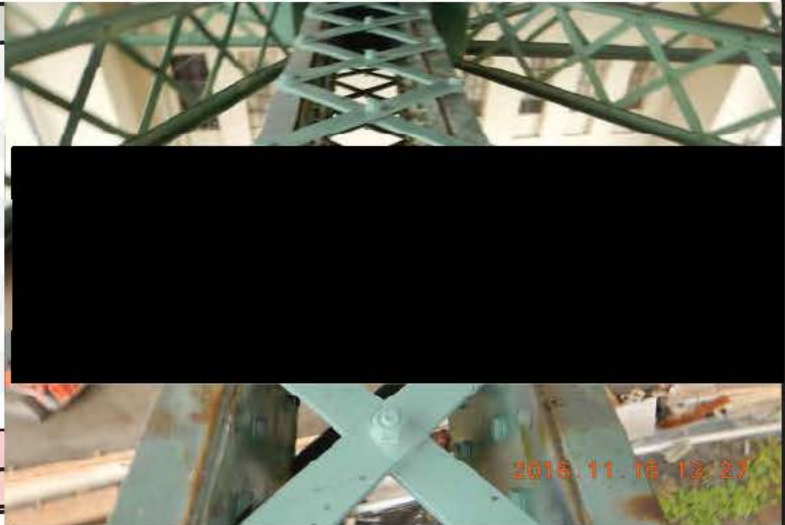
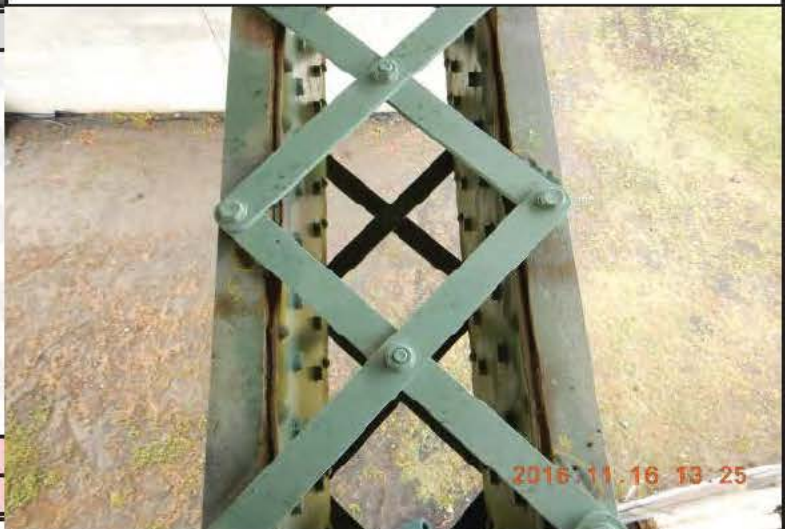
<b>Localisation :</b>					
L4-L6					
<b>Cote CEC</b>		<b>Cote CEM (%)</b>			
4		<b>A</b>	<b>B</b>	<b>C</b>	<b>D</b>
		95	2	2	1
<b>Remarque / Observation</b>					
Pertes de matériaux moyennes à très importantes. Déformation par corrosion. Élément renforcé. Aucune activité requise.					
Numéro d'activité:				Numéro de photo: <b>JC_6_161116_MB_1799</b>	
Numéro de recommandation:

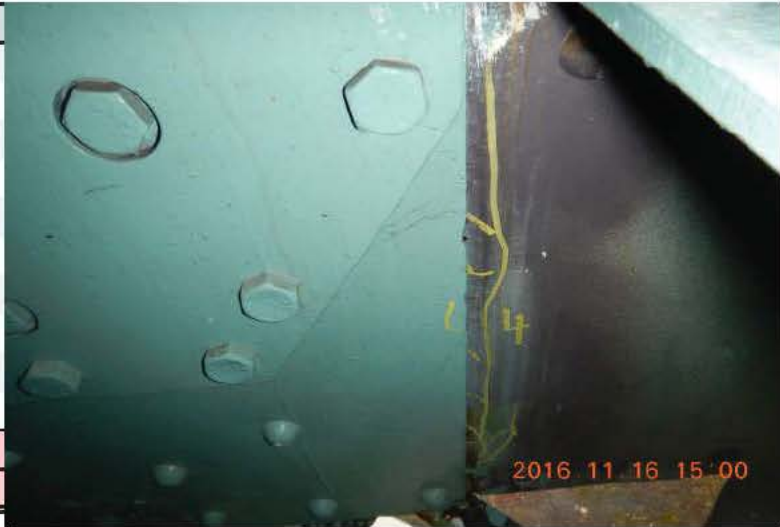
Numéro de photo: **JC\_6\_161116\_MB\_1818**

Axe: <b>Jacques-Cartier</b>		Section : <b>Section 6</b>		Structure : <b>Pont Jacques-Cartier</b>	
<b>Identification</b>					
Position longitudinale : Travée 19B-20					
Groupe : Structure d'acier					
Position transversale : Ferme centrale					
Élément : Corde inférieure					
Localisation : L6-L8					
Cote CEC		Cote CEM (%)			
2		A B C D			
		93 3 3 1			
Remarque / Observation Pertes de matériaux moyennes à très importantes. Déformation par corrosion. Réduction de la capacité d'environ 25%.					
Numéro d'activité:				3221	
Numéro de recommandation:				16010	
<b>Identification</b>					
Position longitudinale : Travée 19B-20					
Groupe : Structure d'acier					
Position transversale : Ferme centrale					
Élément : Corde inférieure					
Localisation : L6-L8					
Cote CEC		Cote CEM (%)			
2		A B C D			
		93 3 3 1			
Remarque / Observation Pertes de matériaux moyennes à très importantes. Déformation par corrosion. Réduction de la capacité d'environ 25%.

Numéro d'activité:				3221	
Numéro de recommandation:				16010

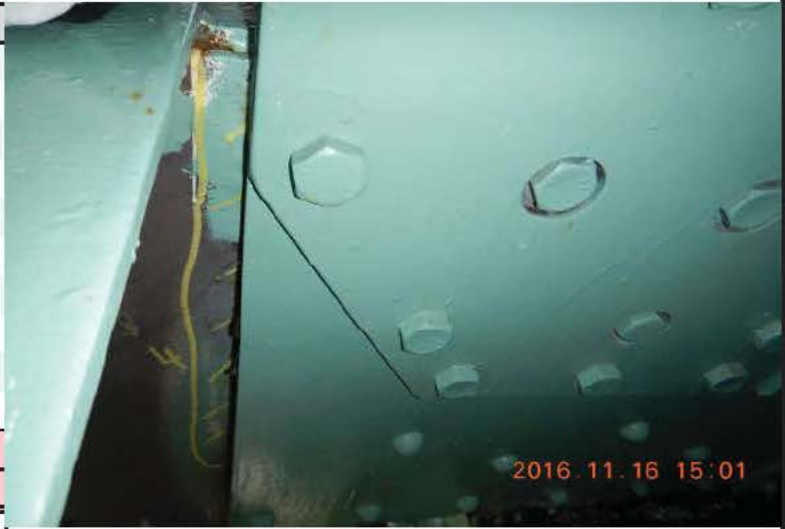
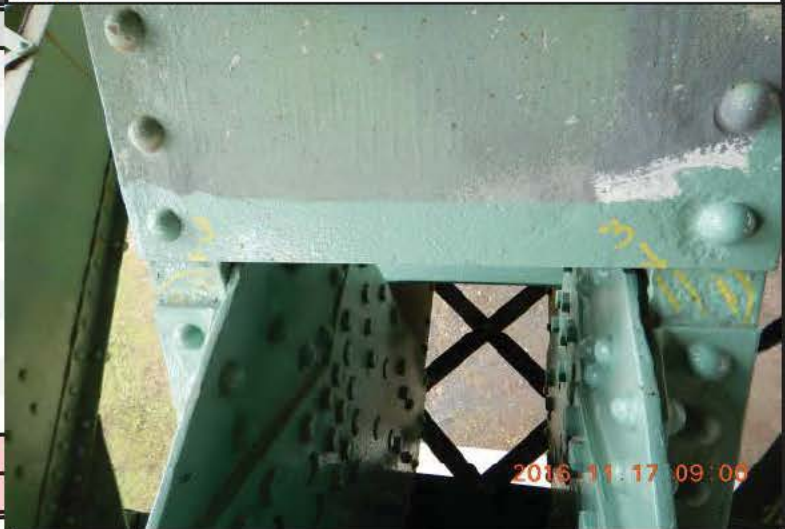
Axe: <b>Jacques-Cartier</b>		Section : <b>Section 6</b>		Structure : <b>Pont Jacques-Cartier</b>	
<b>Identification</b>					
Position longitudinale : Travée 19B-20					
Groupe : Structure d'acier					
Position transversale : Ferme centrale					
Élément : Corde inférieure					
Localisation : L6-L8					
Cote CEC		Cote CEM (%)			
2		A	B	C	D
		93	3	3	1
Remarque / Observation Pertes de matériaux moyennes à très importantes. Déformation par corrosion. Réduction de la capacité d'environ 25%.					
Numéro de photo:				JC_6_161116_MB_1819	
Numéro d'activité:		3221			
Numéro de recommandation:		16010			
<b>Identification</b>					
Position longitudinale : Travée 19B-20					
Groupe : Structure d'acier					
Position transversale : Ferme centrale					
Élément : Diagonale					
Localisation : U7-L8					
Cote CEC		Cote CEM (%)			
4		A	B	C	D
		97	1	1	1
Remarque / Observation Pertes de matériaux moyennes à très importantes. Aucune activité requise.

Numéro de photo:				JC_6_161117_MB_1826	
Numéro d'activité:					
Numéro de recommandation:

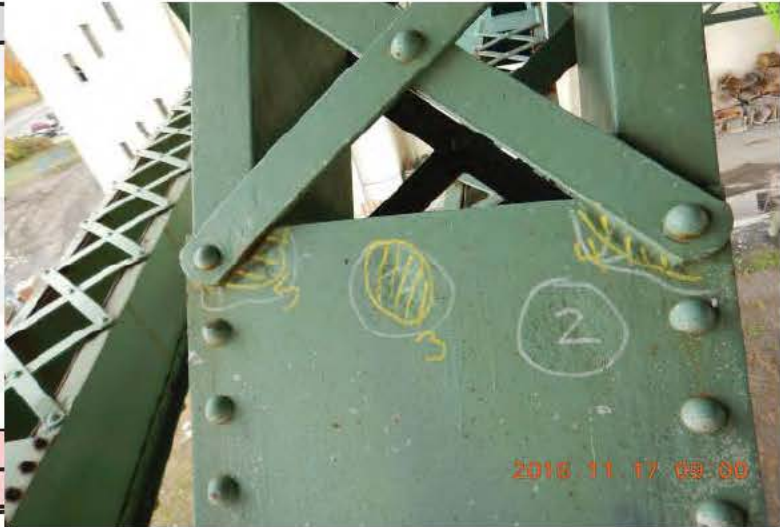
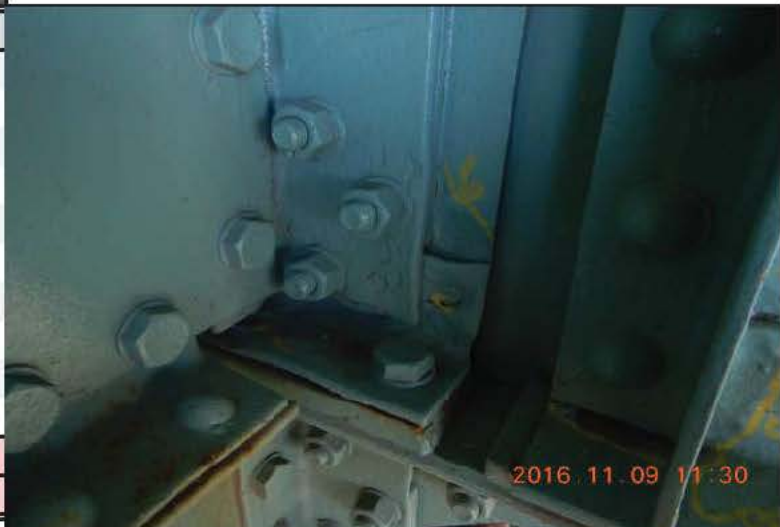
Axe: <b>Jacques-Cartier</b>		Section: <b>Section 6</b>		Structure: <b>Pont Jacques-Cartier</b>	
<b>Identification</b>					
Position longitudinale : Travée 19B-20					
Groupe : Structure d'acier					
Position transversale : Ferme centrale					
Élément : Diagonale					
Localisation : U7-L8					
Cote CEC		Cote CEM (%)			
4		A	B	C	D
		97	1	1	1
<b>Remarque / Observation</b> Pertes de matériaux moyennes à très importantes. Aucune activité requise.					
Numéro d'activité:				Numéro de photo: <b>JC_6_161117_MB_1827</b>	
Numéro de recommandation:					
<b>Identification</b>					
Position longitudinale : Travée 19B-20					
Groupe : Structure d'acier					
Position transversale : Ferme centrale					
Élément : Assemblage supérieur					
Localisation : U8					
Cote CEC		Cote CEM (%)			
4		A	B	C	D
		95	1	2	2
<b>Remarque / Observation</b> Pertes de matériaux moyennes à très importantes. 2 perforations ø5 mm.					
Numéro d'activité: <b>3221</b>				Numéro de photo: <b>JC_6_161109_EM_9559</b>

Numéro de recommandation: <b>16010</b>

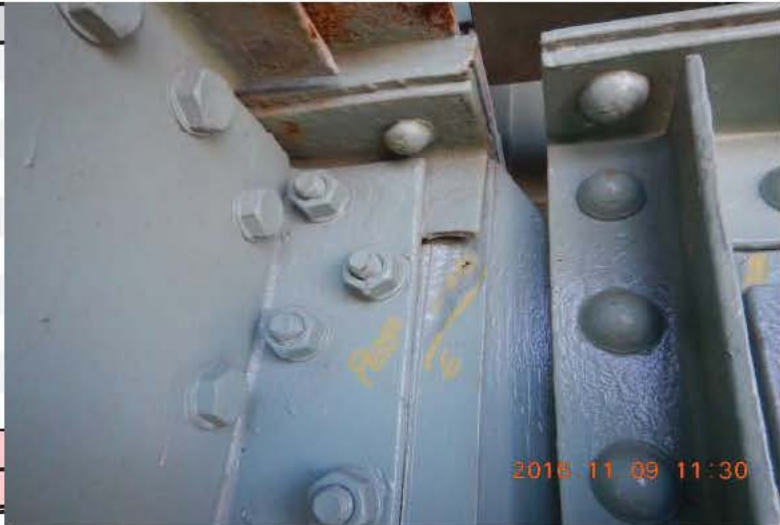
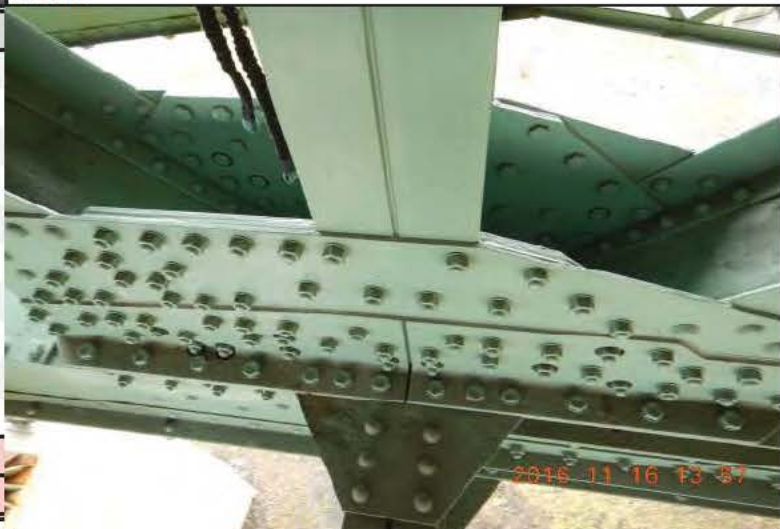
L6					
<b>Cote CEC</b>		<b>Cote CEM (%)</b>			
4		<b>A</b>	<b>B</b>	<b>C</b>	<b>D</b>
		100	0	0	0
<b>Remarque / Observation</b>					
Élément renforcé.					
				<b>Numéro de photo: JC_6_161116_MB_1804</b>	
		<b>Numéro d'activité:</b>			
		<b>Numéro de recommandation:</b>

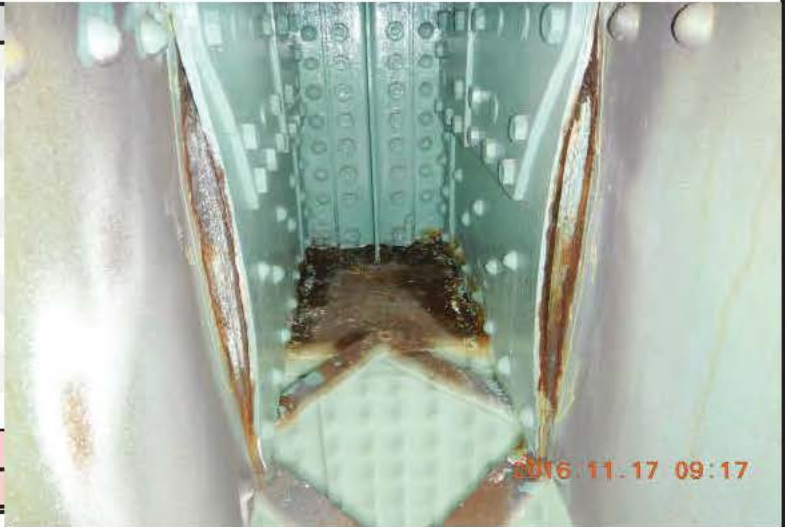
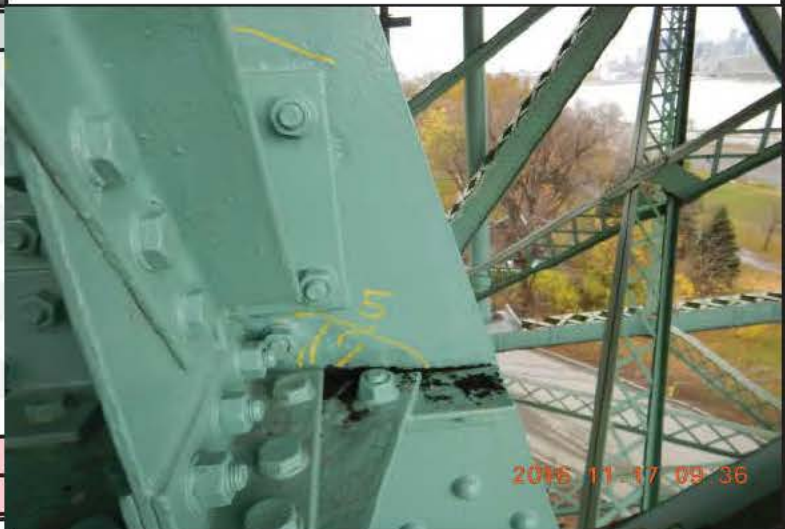
Axe: <b>Jacques-Cartier</b>		Section : <b>Section 6</b>		Structure : <b>Pont Jacques-Cartier</b>	
<b>Identification</b>					
Position longitudinale : Travée 19B-20					
Groupe : Structure d'acier					
Position transversale : Ferme centrale					
Élément : Assemblage inférieur					
Localisation : L8					
Cote CEC		Cote CEM (%)			
4		A	B	C	D
		97	1	1	1
<b>Remarque / Observation</b>					
Pertes de matériaux moyennes à très importantes. Déformation par corrosion. Élément renforcé. Aucune activité requise.					
Numéro d'activité:				Numéro de photo: <b>JC_6_161117_MB_1832</b>	
Numéro de recommandation:					
<b>Identification</b>					
Position longitudinale : Travée 19B-20					
Groupe : Structure d'acier					
Position transversale : Ferme centrale					
Élément : Assemblage inférieur					
Localisation : L8					
Cote CEC		Cote CEM (%)			
4		A	B	C	D
		97	1	1	1
<b>Remarque / Observation</b>					
Pertes de matériaux moyennes à très importantes. Déformation par corrosion. Élément renforcé. Aucune activité requise.

Numéro d'activité:				Numéro de photo: <b>JC_6_161117_MB_1836</b>	
Numéro de recommandation:

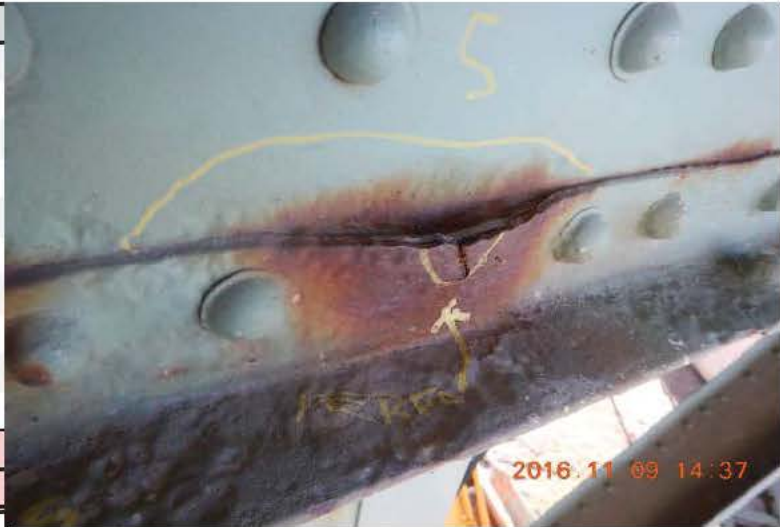
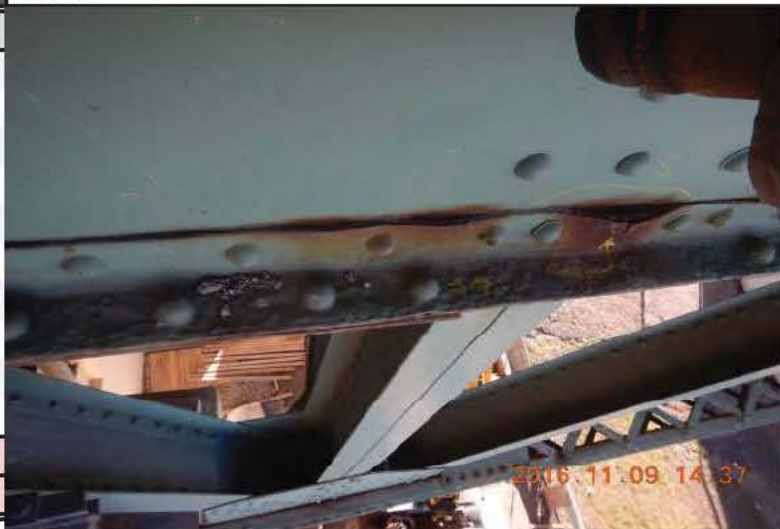
95	3	1	1
<b>Remarque / Observation</b>					
Pertes de matériaux moyennes à très importantes. Perforation 30 x 30 mm. Déformation par corrosion.					
Numéro d'activité:				3221	
Numéro de recommandation:				16014

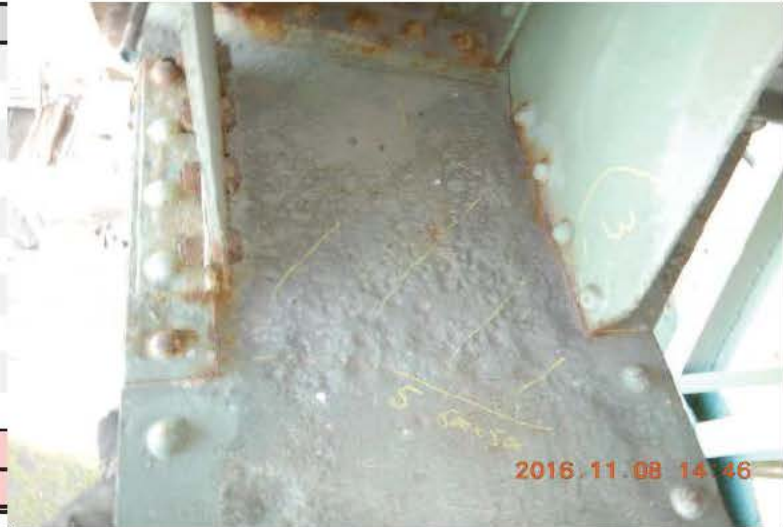
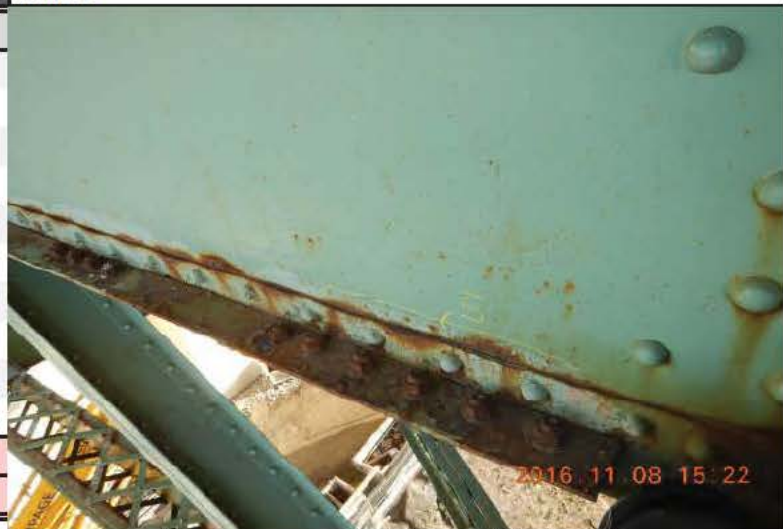
U4-U6					
<b>Cote CEC</b>		<b>Cote CEM (%)</b>			
4		<b>A</b>	<b>B</b>	<b>C</b>	<b>D</b>
		95	3	1	1
<b>Remarque / Observation</b>					
Pertes de matériaux moyennes à très importantes. Déformation par corrosion.					
				<b>Numéro de photo: JC_6_161108_MB_1564</b>	
<b>Numéro d'activité:</b>				3221	
<b>Numéro de recommandation:</b>				16014
