# Rapport d'inspection annuelle

Inspection détaillée du pont Jacques-Cartier, section 6  
Version finale

Contrat: 62408

23 juin 2017

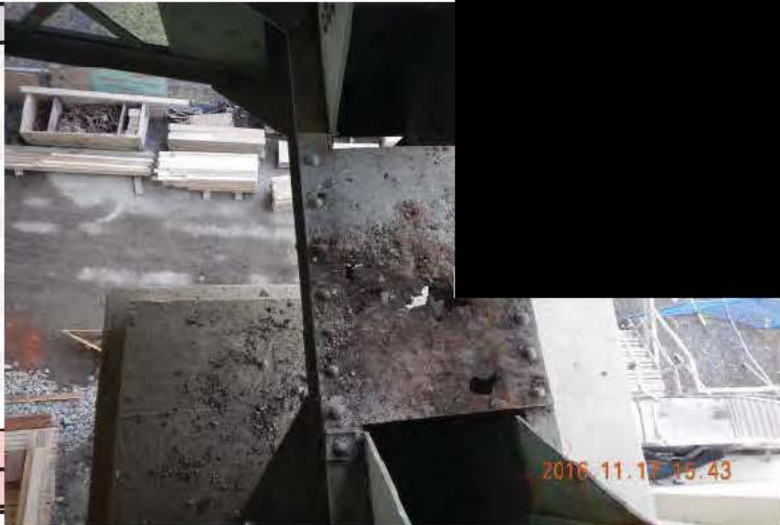
Numéro de photo: **JC\_6\_161017\_JM\_2437**

Axe: <b>Jacques-Cartier</b>		Section : <b>Section 6</b>		Structure : <b>Pont Jacques-Cartier</b>	
<b>Identification</b>					
Position longitudinale : Travée 19B-20					
Groupe : Structure d'acier					
Position transversale : Ferme aval					
Élément : Corde inférieure					
Localisation : LO-L2					
Cote CEC		Cote CEM (%)			
3		A	B	C	D
		87	1	2	10
Remarque / Observation Pertes de matériaux moyennes à très importantes. Perforation généralisée d'une plaque de liaison. Déformation par corrosion. Réduction de la capacité d'acier de 15%					
Numéro d'activité:		3221			
Numéro de recommandation:		16010			
<b>Identification</b>					
Position longitudinale : Travée 19B-20					
Groupe : Structure d'acier					
Position transversale : Ferme aval					
Élément : Corde inférieure					
Localisation : LO-L2					
Cote CEC		Cote CEM (%)			
3		A	B	C	D
		87	1	2	10
Remarque / Observation Pertes de matériaux moyennes à très importantes. Perforation généralisée d'une plaque de liaison. Déformation par corrosion. Réduction de la capacité d'acier de 15%

Numéro d'activité:		3221			
Numéro de recommandation:		16010

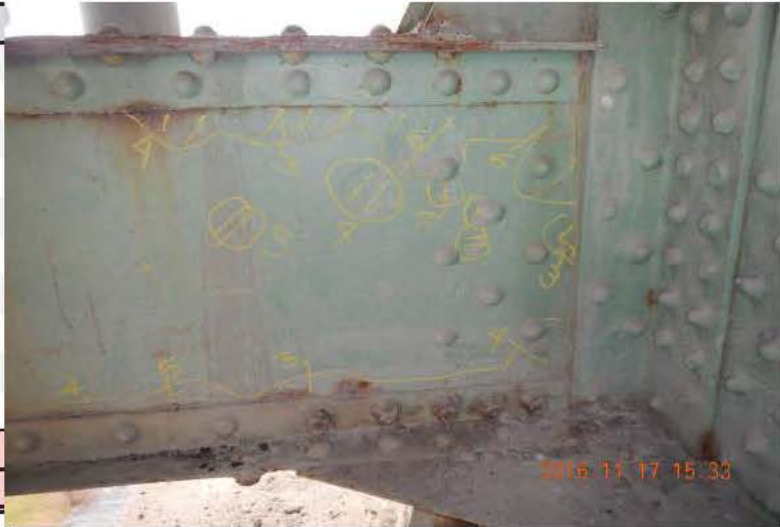
Numéro de photo: **JC\_6\_161017\_JM\_2435**

<b>Localisation :</b>					
L2-L4					
<b>Cote CEC</b>		<b>Cote CEM (%)</b>			
4		<b>A</b>	<b>B</b>	<b>C</b>	<b>D</b>
		96	1	1	2
<b>Remarque / Observation</b>					
Pertes de matériaux moyennes à très importantes. Déformation par corrosion. Aucune activité requise.					
Numéro d'activité:					
Numéro de recommandation:

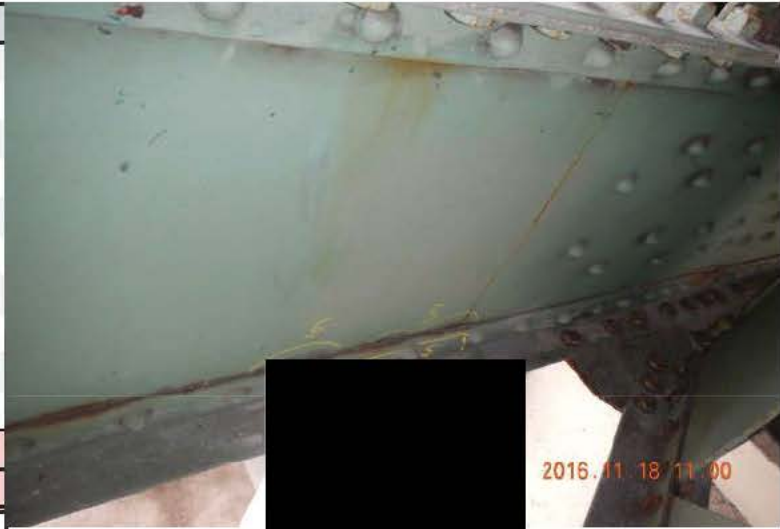
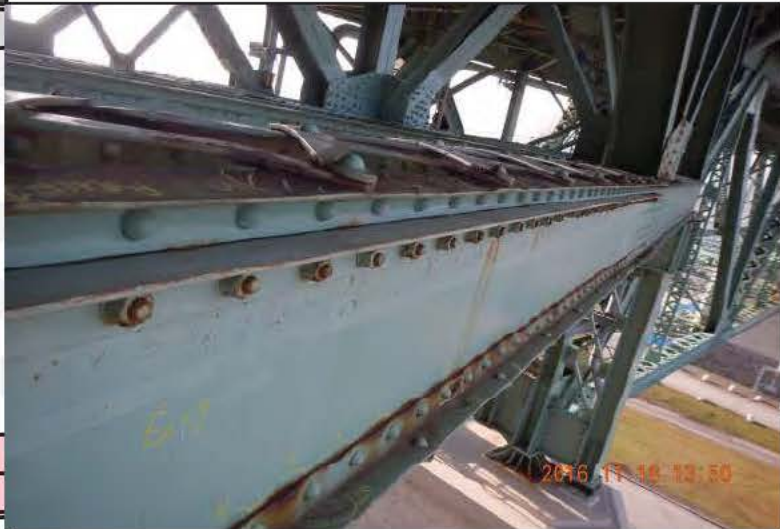
3		<b>A</b>	<b>B</b>	<b>C</b>	<b>D</b>
		90	1	1	8
<b>Remarque / Observation</b>					
Pertes de matériaux moyennes à très importantes. Déformation par corrosion. Perforations ø5 à 20 mm. Élément renforcé.					
Numéro d'activité:					
Numéro de recommandation:

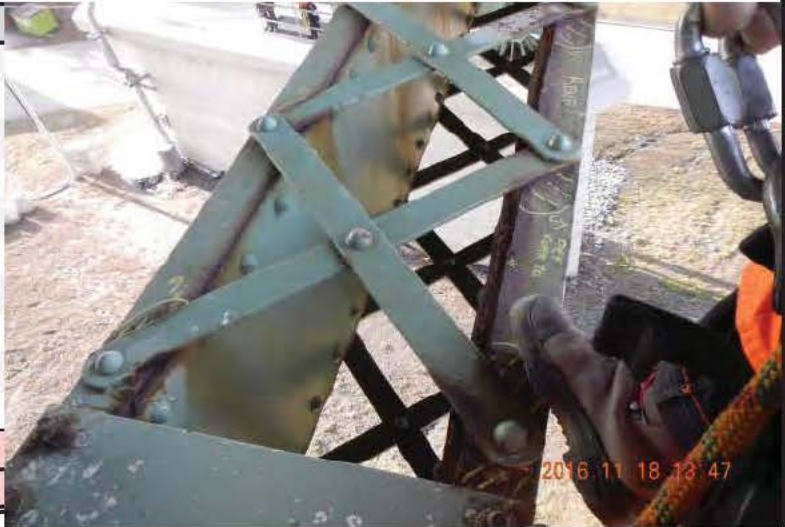
Numéro de photo: **JC\_6\_161018\_JM\_2582**

<b>Cote CEC</b>		<b>Cote CEM (%)</b>			
3		<b>A</b>	<b>B</b>	<b>C</b>	<b>D</b>
		90	1	1	8
<b>Remarque / Observation</b>					
Pertes de matériaux moyennes à très importantes. Déformation par corrosion. Perforations ø5 à 20 mm. Élément renforcé.					
Numéro d'activité:				3221	
Numéro de recommandation:				16010

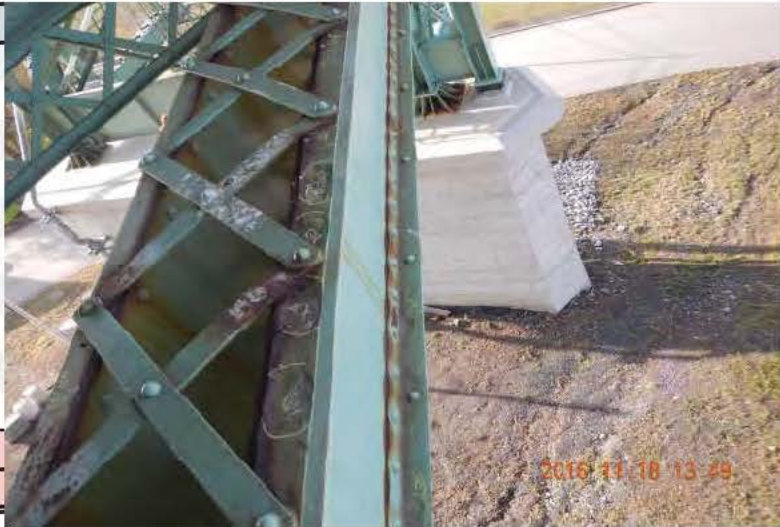
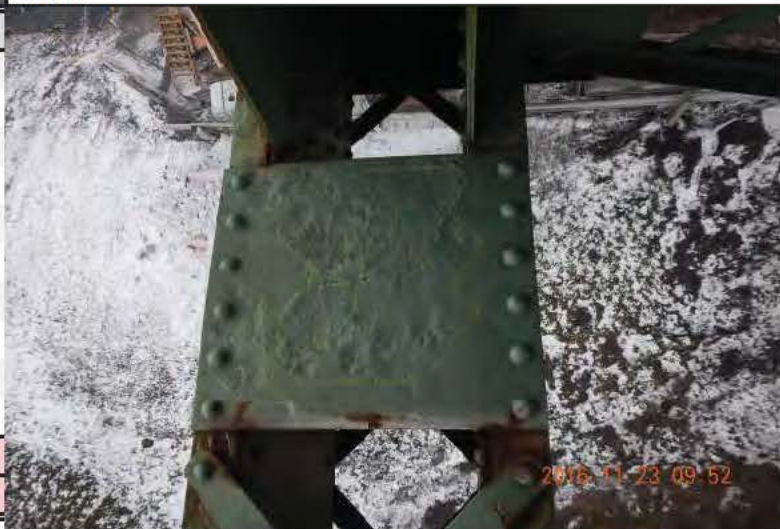
L6-L8					
<b>Cote CEC</b>		<b>Cote CEM (%)</b>			
4		<b>A</b>	<b>B</b>	<b>C</b>	<b>D</b>
		95	1	1	3
<b>Remarque / Observation</b>					
Pertes de matériaux moyennes à très importantes. Perforation $\varnothing 20$ mm. Déformation par impact. Déformation par corrosion.					
Numéro d'activité:				3221	
Numéro de recommandation:				16010

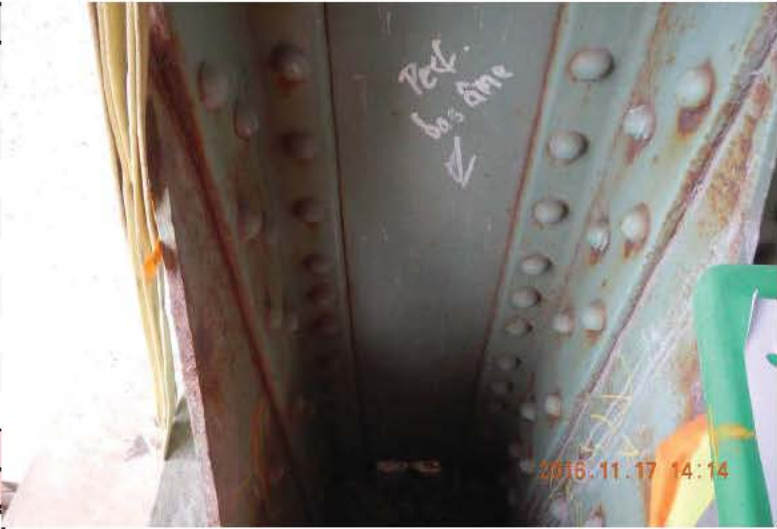
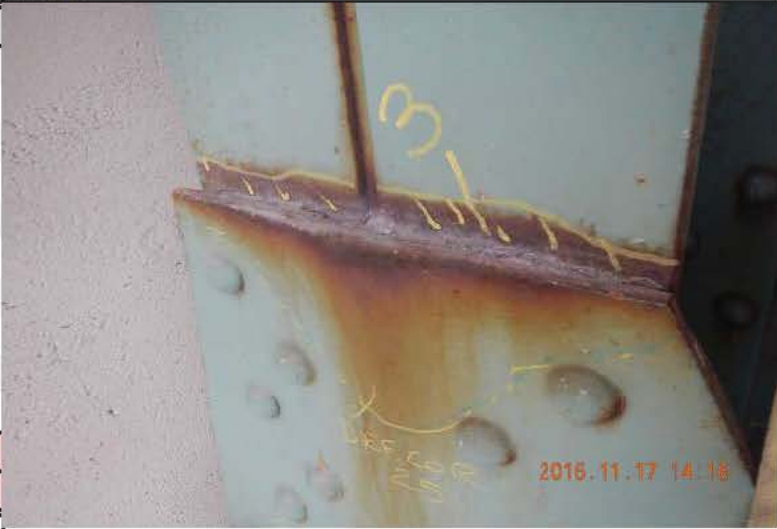
LO-UO					
<b>Cote CEC</b>		<b>Cote CEM (%)</b>			
4		A	B	C	D
		94	1	1	4
<b>Remarque / Observation</b>					
Pertes de matériaux moyennes à très importantes. Perforation 150 x 200 mm. Réduction de la capacité d'environ 15%.					
				Numéro de photo: <b>JC_6_161017_JM_2425</b>	
		Numéro d'activité: <b>3221</b>			
		Numéro de recommandation: <b>16010</b>

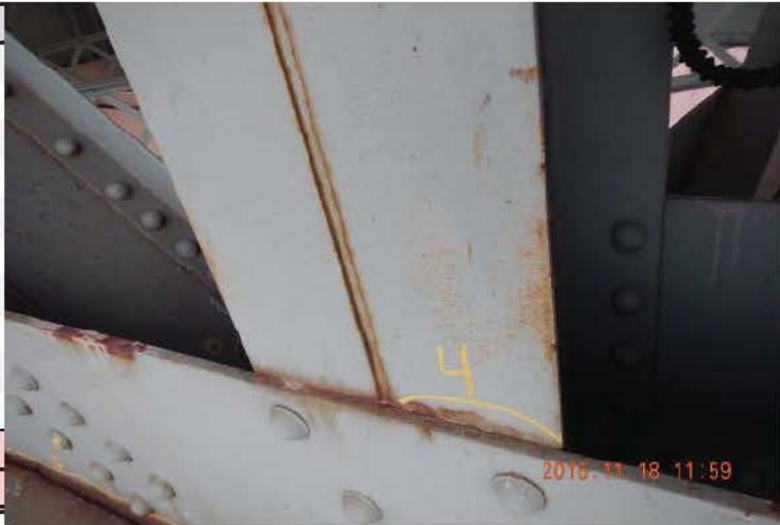
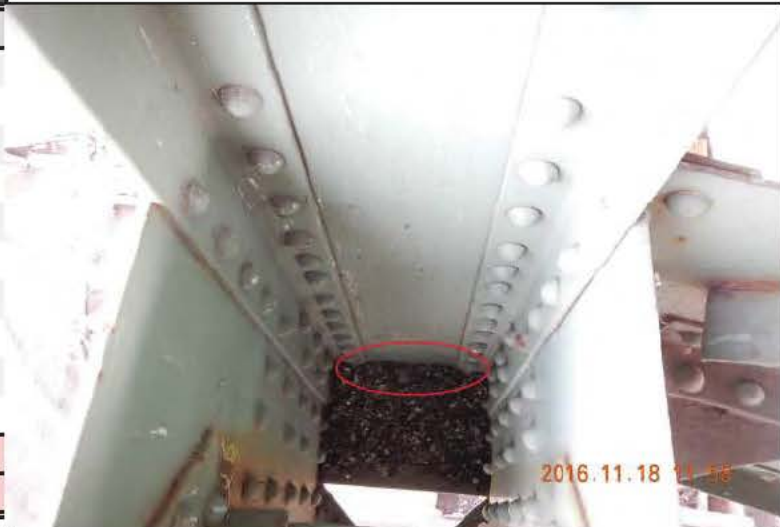
Axe: <b>Jacques-Cartier</b>		Section : <b>Section 6</b>		Structure : <b>Pont Jacques-Cartier</b>	
<b>Identification</b>					
Position longitudinale : Travée 19B-20					
Groupe : Structure d'acier					
Position transversale : Ferme aval					
Élément : Montant					
Localisation : L4-U4					
Cote CEC		Cote CEM (%)			
4		A	B	C	D
		98	0	1	1
Remarque / Observation Pertes de matériaux importantes à très importantes. Perforation 50 x 200 mm. Aucune activité requise.					
Numéro d'activité:				Numéro de photo: <b>JC_6_161018_JM_2554</b>	
Numéro de recommandation:					
<b>Identification</b>					
Position longitudinale : Travée 19B-20					
Groupe : Structure d'acier					
Position transversale : Ferme aval					
Élément : Montant					
Localisation : L4-U4					
Cote CEC		Cote CEM (%)			
4		A	B	C	D
		98	0	1	1
Remarque / Observation Pertes de matériaux importantes à très importantes. Perforation 50 x 200 mm. Aucune activité requise.

Numéro d'activité:				Numéro de photo: <b>JC_6_161018_JM_2552</b>	
Numéro de recommandation:

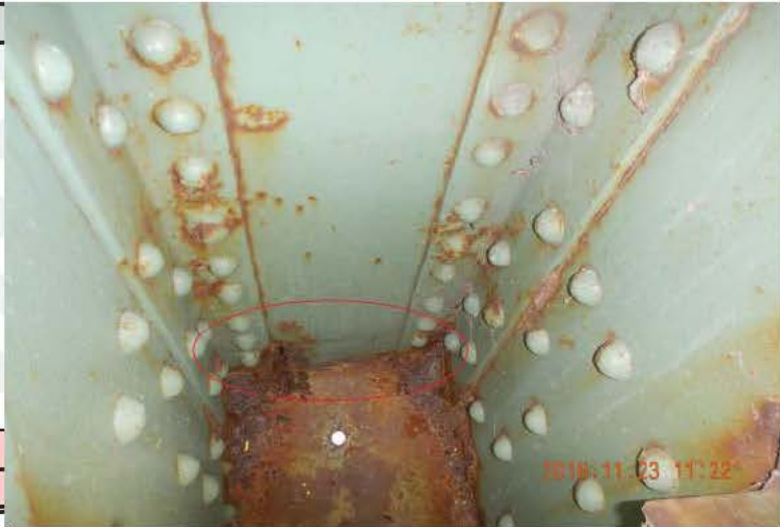
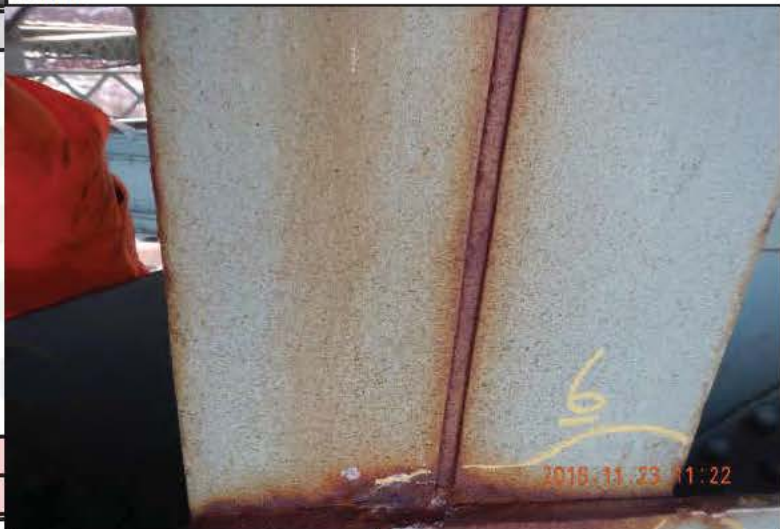
4		A	B	C	D
		98	0	0	2
<b>Remarque / Observation</b>					
Pertes de matériaux très importantes. Perforation 400 x 200 mm.					
				Numéro de photo: <b>JC_6_161123_JM_2664</b>	
Numéro d'activité: <b>3221</b>					
Numéro de recommandation: <b>16010</b>

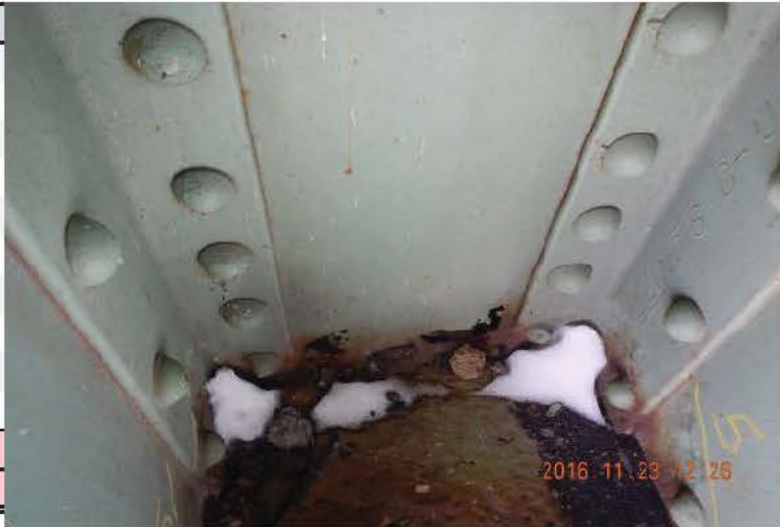
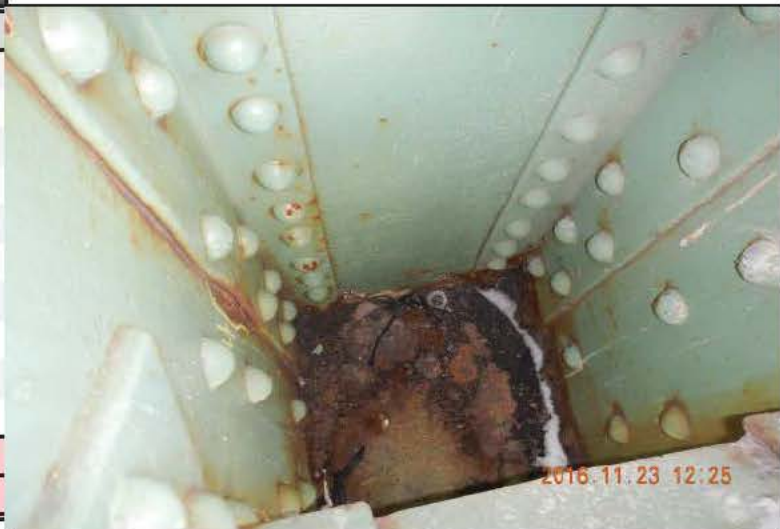
Axe: <b>Jacques-Cartier</b>		Section : <b>Section 6</b>		Structure : <b>Pont Jacques-Cartier</b>	
<b>Identification</b>					
Position longitudinale : Travée 19B-20					
Groupe : Structure d'acier					
Position transversale : Ferme aval					
Élément : Montant					
Localisation : L8-U8					
Cote CEC		Cote CEM (%)			
4		A	B	C	D
		99	0	0	1
Remarque / Observation Perforation 100 x 200 mm. Aucune activité requise.					
Numéro d'activité:				Numéro de photo: <b>JC_6_161123_JM_2726</b>	
Numéro de recommandation:					
<b>Identification</b>					
Position longitudinale : Travée 19B-20					
Groupe : Structure d'acier					
Position transversale : Ferme aval					
Élément : Montant					
Localisation : L8-U8					
Cote CEC		Cote CEM (%)			
4		A	B	C	D
		99	0	0	1
Remarque / Observation Perforation 100 x 200 mm. Aucune activité requise.					
Numéro d'activité:				Numéro de photo: <b>JC_6_161123_JM_2722</b>	
Numéro de recommandation:

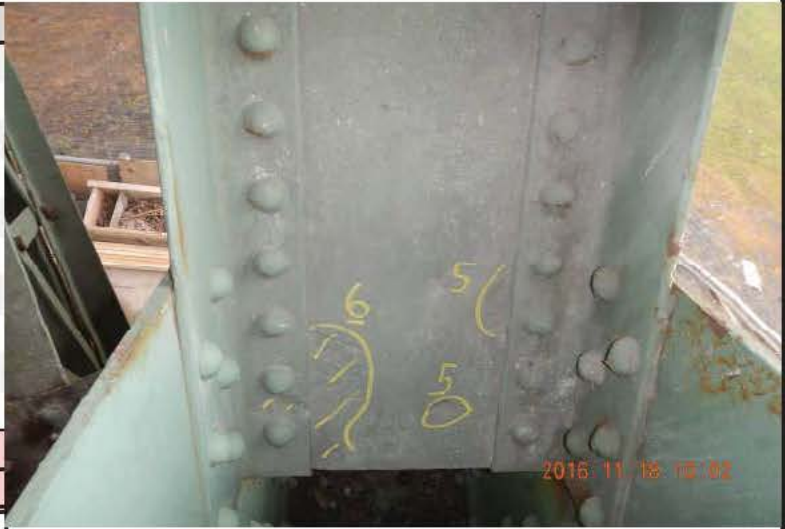
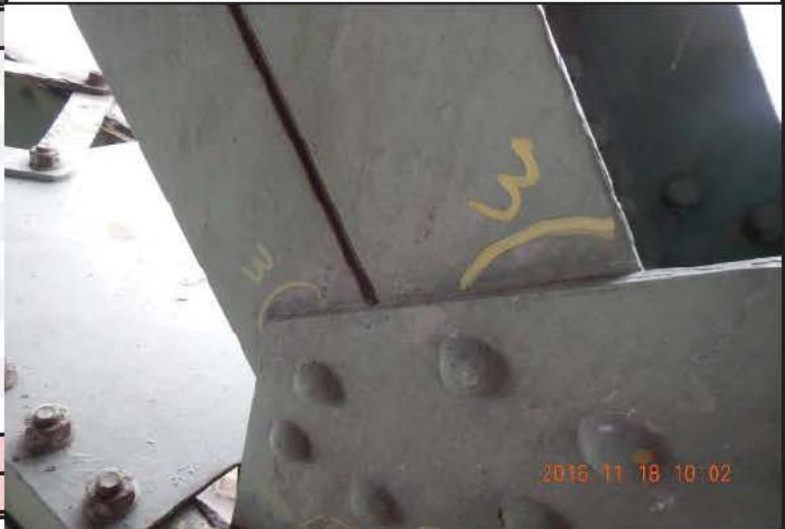
<b>Remarque / Observation</b>					
Pertes de matériaux importantes à très importantes. Aucune activité requise.					
<b>Numéro d'activité:</b>					
<b>Numéro de recommandation:</b>

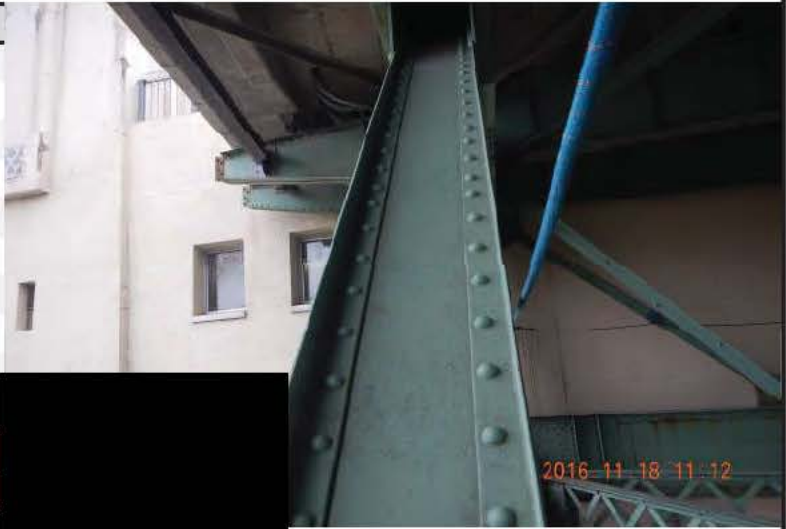
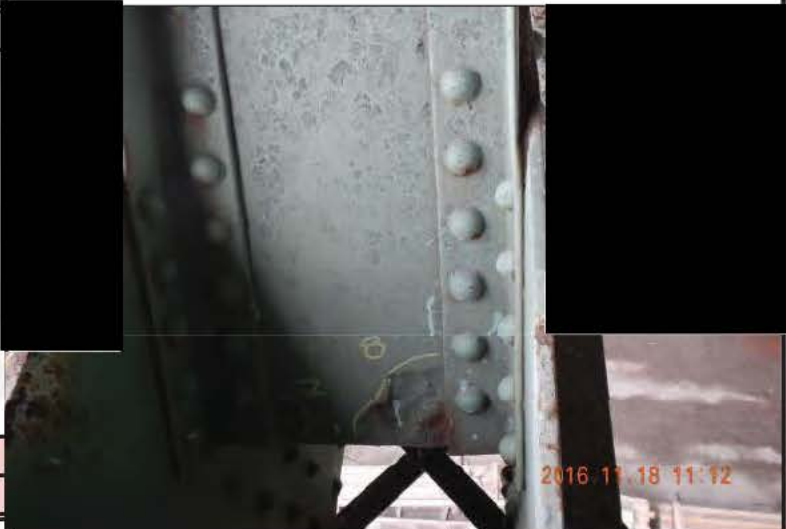
Axe: <b>Jacques-Cartier</b>		Section: <b>Section 6</b>		Structure: <b>Pont Jacques-Cartier</b>	
<b>Identification</b>					
Position longitudinale : Travée 19B-20					
Groupe : Structure d'acier					
Position transversale : Ferme aval					
Élément : Diagonale					
Localisation : U3-L4					
Cote CEC		Cote CEM (%)			
4		A	B	C	
		99	0	0	1
<b>Remarque / Observation</b> Perte de matériaux très importante. Aucune activité requise.					
Numéro d'activité:				Numéro de photo: <b>JC_6_161018_JM_2533</b>	
Numéro de recommandation:					
<b>Identification</b>					
Position longitudinale : Travée 19B-20					
Groupe : Structure d'acier					
Position transversale : Ferme aval					
Élément : Diagonale					
Localisation : U3-L4					
Cote CEC		Cote CEM (%)			
4		A	B	C	D
		99	0	0	1
<b>Remarque / Observation</b> Perte de matériaux très importante. Aucune activité requise.					
Numéro d'activité:				Numéro de photo: <b>JC_6_161018_JM_2534</b>

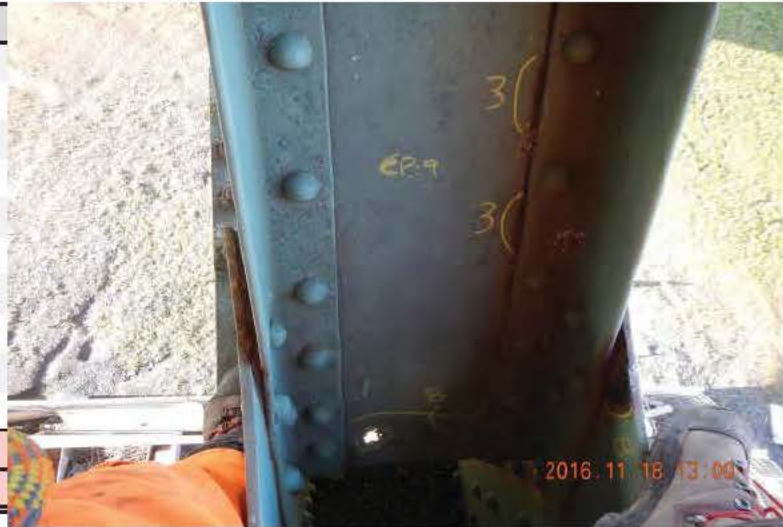
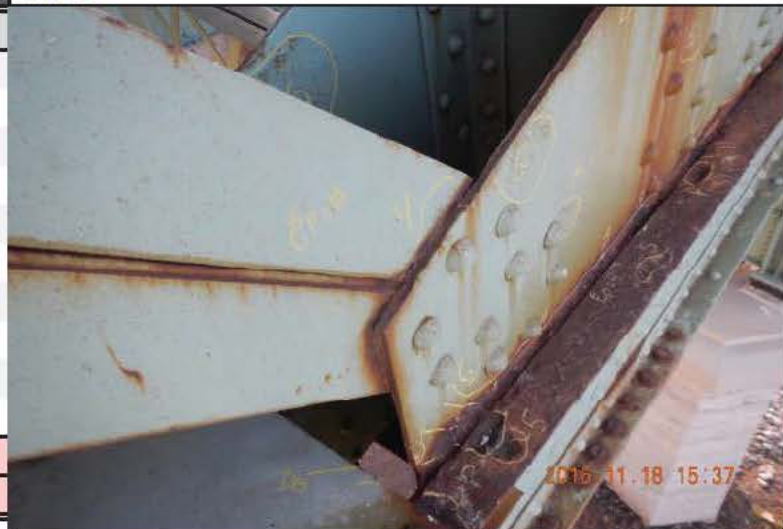
Axe: <b>Jacques-Cartier</b>		Section : <b>Section 6</b>		Structure : <b>Pont Jacques-Cartier</b>	
<b>Identification</b>					
Position longitudinale : Travée 19B-20					
Groupe : Structure d'acier					
Position transversale : Ferme aval					
Élément : Diagonale					
Localisation : L4-U5					
Cote CEC		Cote CEM (%)			
4		A	B	C	D
		97	1	1	1
Remarque / Observation Pertes de matériaux moyennes à très importantes. Perforation $\varnothing$ 40 mm.					
				Numéro de photo: <b>JC_6_161018_JM_2564</b>	
		Numéro d'activité: <b>3221</b>			
		Numéro de recommandation: <b>16014</b>			
<b>Identification</b>					
Position longitudinale : Travée 19B-20					
Groupe : Structure d'acier					
Position transversale : Ferme aval					
Élément : Diagonale					
Localisation : U5-L6					
Cote CEC		Cote CEM (%)			
4		A	B	C	D
		97	1	1	1
Remarque / Observation Pertes de matériaux moyennes à très importantes. Perforation $\varnothing$ 15 mm.

Numéro de photo: <b>JC_6_161018_JM_2612</b>	
		Numéro d'activité: <b>3221</b>			
		Numéro de recommandation: <b>16014</b>

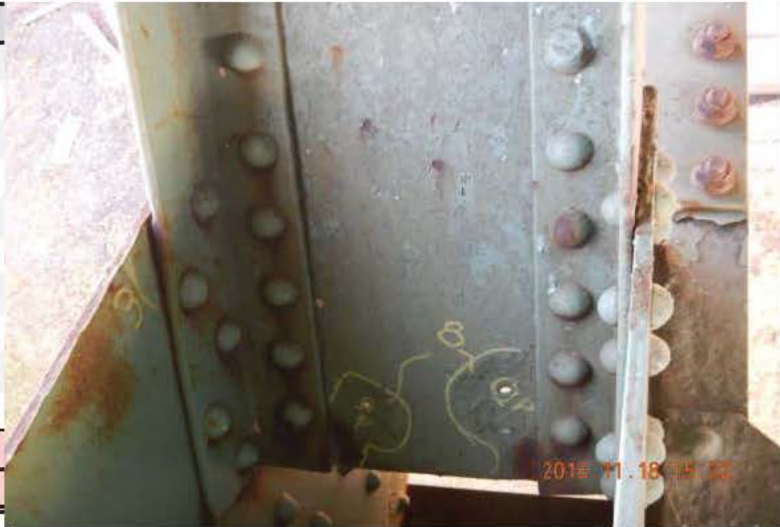
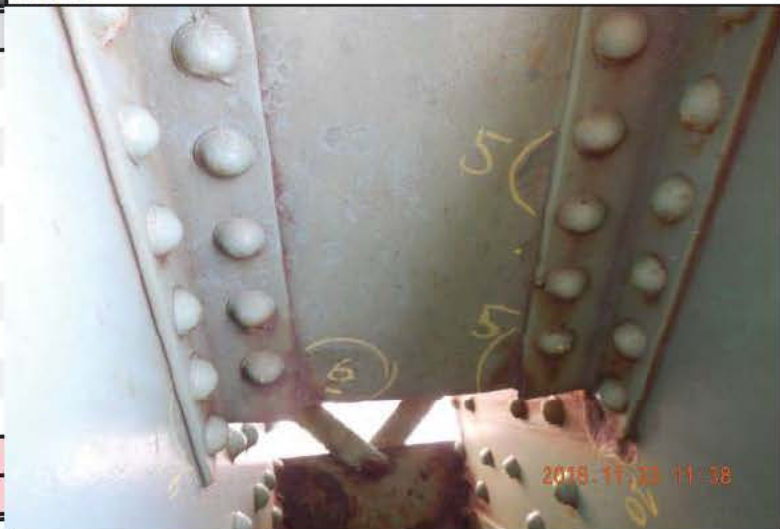
Axe: <b>Jacques-Cartier</b>		Section: <b>Section 6</b>		Structure: <b>Pont Jacques-Cartier</b>	
<b>Identification</b>					
Position longitudinale : Travée 19B-20					
Groupe : Structure d'acier					
Position transversale : Ferme aval					
Élément : Diagonale					
Localisation : U5-L6					
Cote CEC		Cote CEM (%)			
4		A	B	C	D
		97	1	1	1
<b>Remarque / Observation</b> Pertes de matériaux moyennes à très importantes. Perforation ø15 mm.					
Numéro d'activité:				3221	
Numéro de recommandation:				16014	
<b>Identification</b>					
Position longitudinale : Travée 19B-20					
Groupe : Structure d'acier					
Position transversale : Ferme aval					
Élément : Diagonale					
Localisation : L6-U7					
Cote CEC		Cote CEM (%)			
4		A	B	C	D
		98	0	1	1
<b>Remarque / Observation</b> Pertes de matériaux importantes à très importantes. Aucune activité requise.					
Numéro d'activité:					
Numéro de recommandation:

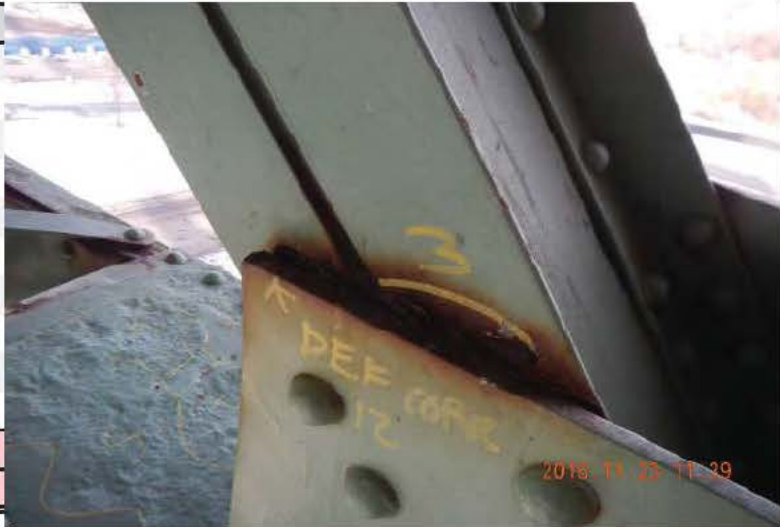
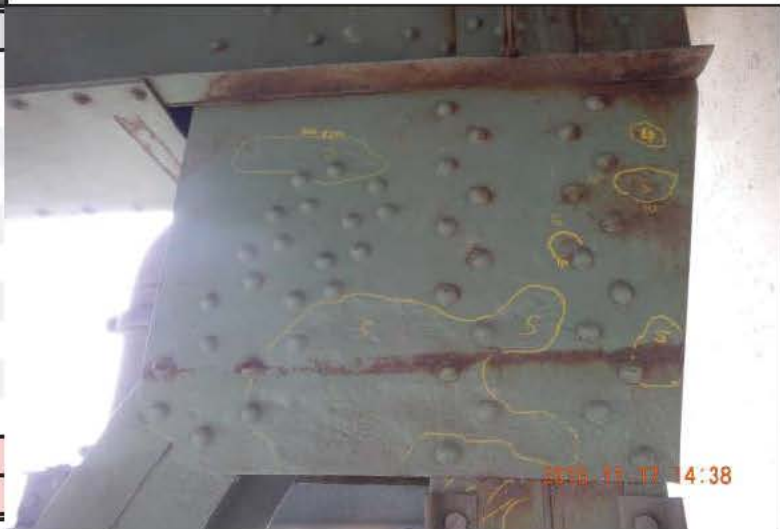
Numéro d'activité: <b>3221</b>				Numéro de photo: <b>JC_6_161017_JM_2428</b>	
Numéro de recommandation: <b>16010</b>

Axe: <b>Jacques-Cartier</b>		Section : <b>Section 6</b>		Structure : <b>Pont Jacques-Cartier</b>	
<b>Identification</b>					
<b>Position longitudinale :</b> Travée 19B-20					
<b>Groupe :</b> Structure d'acier					
<b>Position transversale :</b> Ferme aval					
<b>Élément :</b> Diagonale					
<b>Localisation :</b> L6-U7					
<b>Cote CEC</b>		<b>Cote CEM (%)</b>			
4		A	B	C	D
		98	0	1	1
<b>Remarque / Observation</b> Pertes de matériaux importantes à très importantes. Aucune activité requise.					
Numéro d'activité:				Numéro de photo: <b>JC_6_161123_JM_2676</b>	
Numéro de recommandation:					
<b>Identification</b>					
<b>Position longitudinale :</b> Travée 19B-20					
<b>Groupe :</b> Structure d'acier					
<b>Position transversale :</b> Ferme aval					
<b>Élément :</b> Assemblage supérieur					
<b>Localisation :</b> U0					
<b>Cote CEC</b>		<b>Cote CEM (%)</b>			
3		A	B	C	D
		88	1	1	10
<b>Remarque / Observation</b> Pertes de matériaux moyennes à très importantes. Déformation par corrosion. Réduction de la capacité d'environ 15%.

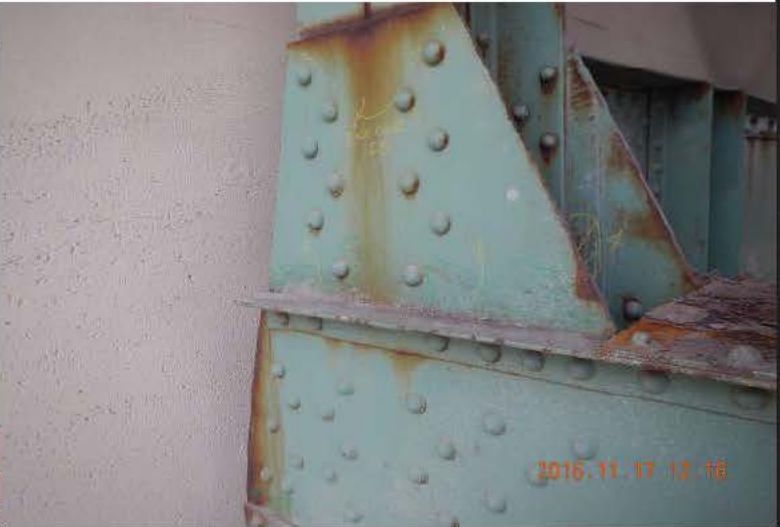
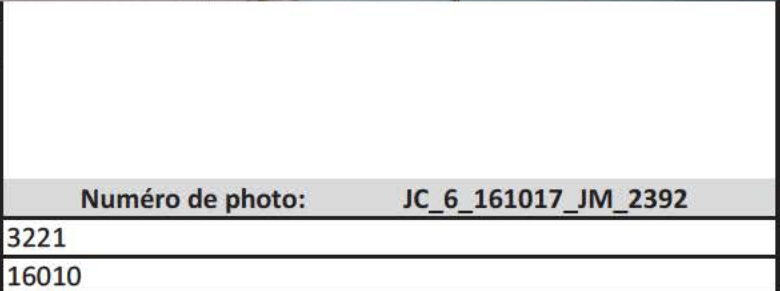
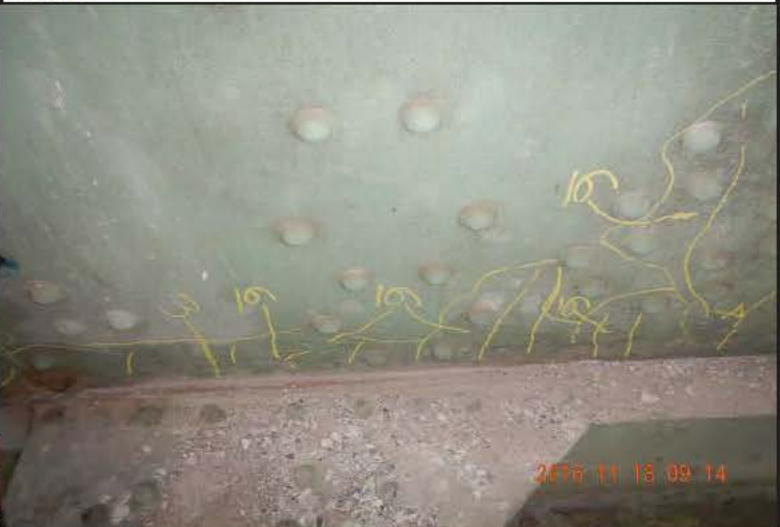
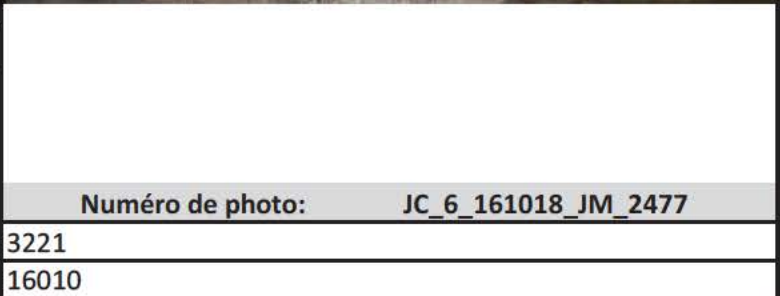
Axe: <b>Jacques-Cartier</b>		Section : <b>Section 6</b>		Structure : <b>Pont Jacques-Cartier</b>	
<b>Identification</b>					
Position longitudinale : Travée 19B-20					
Groupe : Structure d'acier					
Position transversale : Ferme aval					
Élément : Assemblage inférieur					
Localisation : L0					
Cote CEC		Cote CEM (%)			
3		A	B	C	D
		75	2	8	15
Remarque / Observation Pertes de matériaux moyennes à très importantes. Déformation par corrosion. Réduction de la capacité d'environ 15%.					
Numéro d'activité:				3221	
Numéro de recommandation:				16010	
<b>Identification</b>					
Position longitudinale : Travée 19B-20					
Groupe : Structure d'acier					
Position transversale : Ferme aval					
Élément : Assemblage inférieur					
Localisation : L2					
Cote CEC		Cote CEM (%)			
2		A	B	C	D
		85	1	4	10
Remarque / Observation Pertes de matériaux moyennes à très importantes. Réduction de la capacité d'environ 20%.

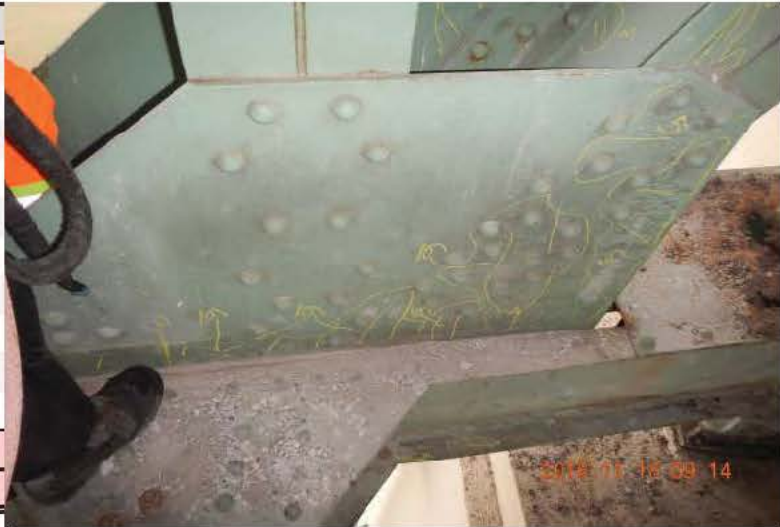
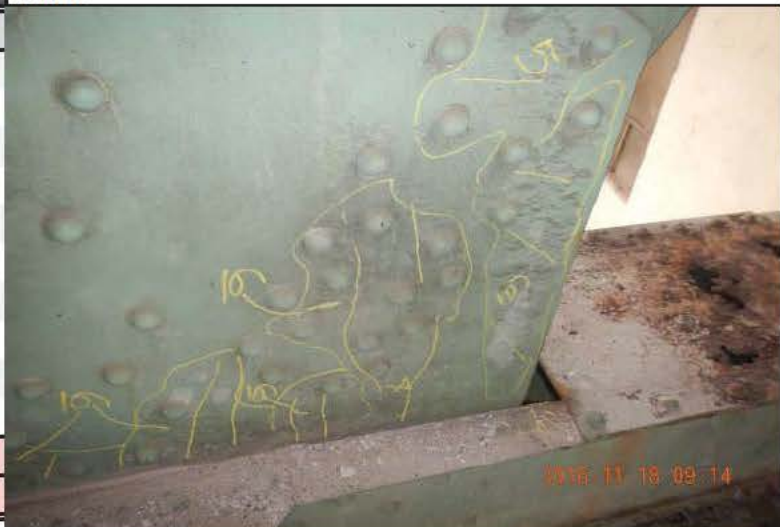
Axe: <b>Jacques-Cartier</b>		Section : <b>Section 6</b>		Structure : <b>Pont Jacques-Cartier</b>	
<b>Identification</b>					
<b>Position longitudinale :</b>					
Travée 19B-20					
<b>Groupe :</b>					
Structure d'acier					
<b>Position transversale :</b>					
Ferme aval					
<b>Élément :</b>					
Assemblage inférieur					
<b>Localisation :</b>					
L2					
<b>Cote CEC</b>		<b>Cote CEM (%)</b>			
2		A	B	C	D
		85	1	4	10
<b>Remarque / Observation</b>					
Pertes de matériaux moyennes à très importantes. Réduction de la capacité d'environ 20%.					
				<b>Numéro de photo: JC_6_161018_JM_2475</b>	
				Numéro d'activité: 3221	
				Numéro de recommandation: 16010	
<b>Identification</b>					
<b>Position longitudinale :</b>					
Travée 19B-20					
<b>Groupe :</b>					
Structure d'acier					
<b>Position transversale :</b>					
Ferme aval					
<b>Élément :</b>					
Assemblage inférieur					
<b>Localisation :</b>					
L2					
<b>Cote CEC</b>		<b>Cote CEM (%)</b>

2		A	B	C	D
		85	1	4	10
<b>Remarque / Observation</b>					
Pertes de matériaux moyennes à très importantes. Réduction de la capacité d'environ 20%.					
				<b>Numéro de photo: JC_6_161018_JM_2476</b>	
				Numéro d'activité: 3221	
				Numéro de recommandation: 16010

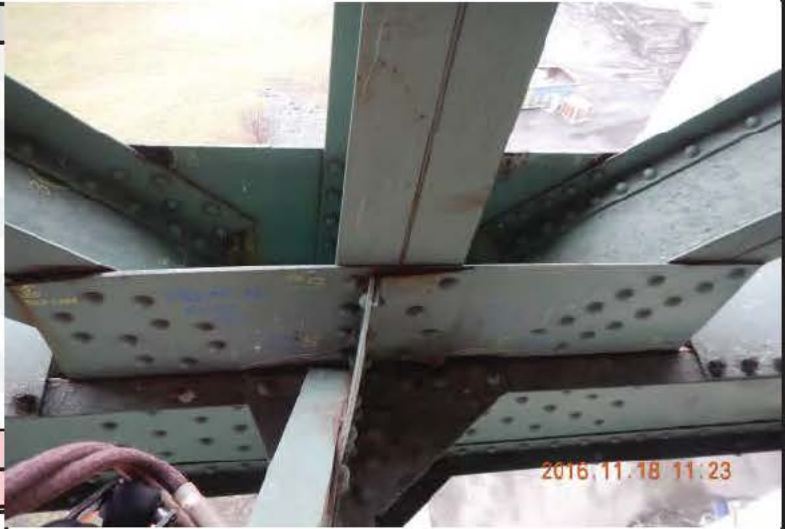
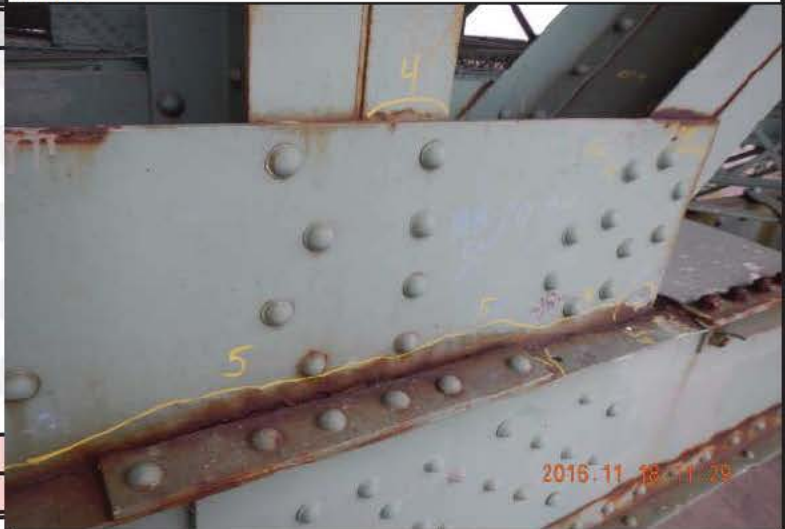
Axe: <b>Jacques-Cartier</b>		Section : <b>Section 6</b>		Structure : <b>Pont Jacques-Cartier</b>	
<b>Identification</b>					
Position longitudinale : Travée 19B-20					
Groupe : Structure d'acier					
Position transversale : Ferme aval					
Élément : Assemblage inférieur					
Localisation : L4					
Cote CEC		Cote CEM (%)			
2		A	B	C	D
		94	1	2	3
Remarque / Observation Pertes de matériaux moyennes à très importantes. Déformation par corrosion. Réduction de la capacité d'environ 25%.					
Numéro d'activité:				3221	
Numéro de recommandation:				16010	
<b>Identification</b>					
Position longitudinale : Travée 19B-20					
Groupe : Structure d'acier					
Position transversale : Ferme aval					
Élément : Assemblage inférieur					
Localisation : L4					
Cote CEC		Cote CEM (%)			
2		A	B	C	D
		94	1	2	3
Remarque / Observation Pertes de matériaux moyennes à très importantes. Déformation par corrosion. Réduction de la capacité d'environ 25%.

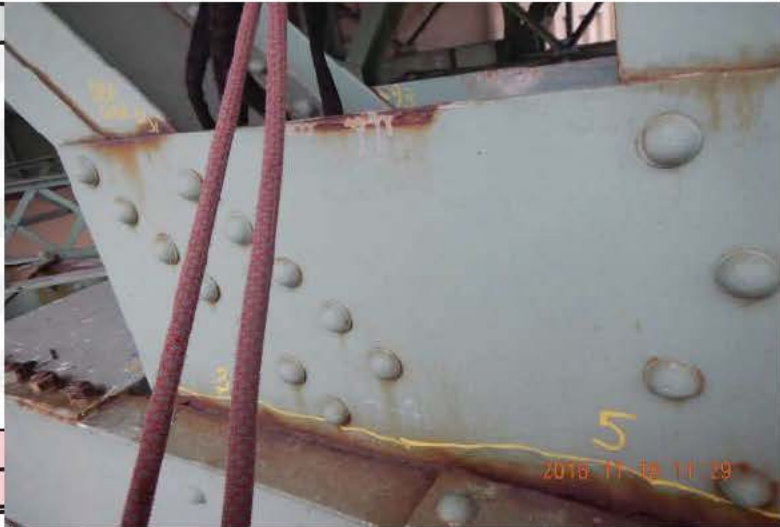
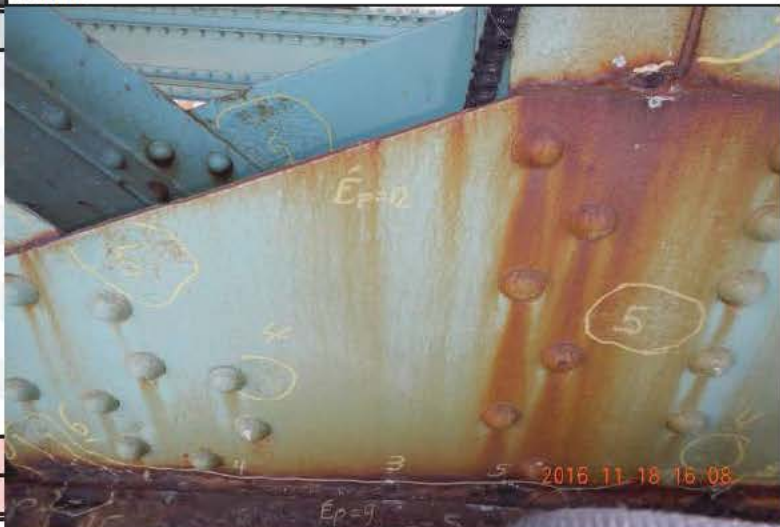
Axe: <b>Jacques-Cartier</b>		Section : <b>Section 6</b>		Structure : <b>Pont Jacques-Cartier</b>	
<b>Identification</b>					
<b>Position longitudinale :</b>					
Travée 19B-20					
<b>Groupe :</b>					
Structure d'acier					
<b>Position transversale :</b>					
Ferme aval					
<b>Élément :</b>					
Assemblage inférieur					
<b>Localisation :</b>					
L4					
<b>Cote CEC</b>		<b>Cote CEM (%)</b>			
2		A	B	C	D
		94	1	2	3
<b>Remarque / Observation</b>					
Pertes de matériaux moyennes à très importantes. Déformation par corrosion. Réduction de la capacité d'environ 25%.					
Numéro d'activité:				3221	
Numéro de recommandation:				16010	
<b>Identification</b>					
<b>Position longitudinale :</b>					
Travée 19B-20					
<b>Groupe :</b>					
Structure d'acier					
<b>Position transversale :</b>					
Ferme aval					
<b>Élément :</b>					
Assemblage inférieur					
<b>Localisation :</b>					
L6					
<b>Cote CEC</b>		<b>Cote CEM (%)</b>

1		A	B	C	D
		80	5	5	10
<b>Remarque / Observation</b>					
Pertes de matériaux moyennes à très importantes. Réduction de la capacité d'environ 30%.					
Numéro d'activité:				3221	
Numéro de recommandation:				16010

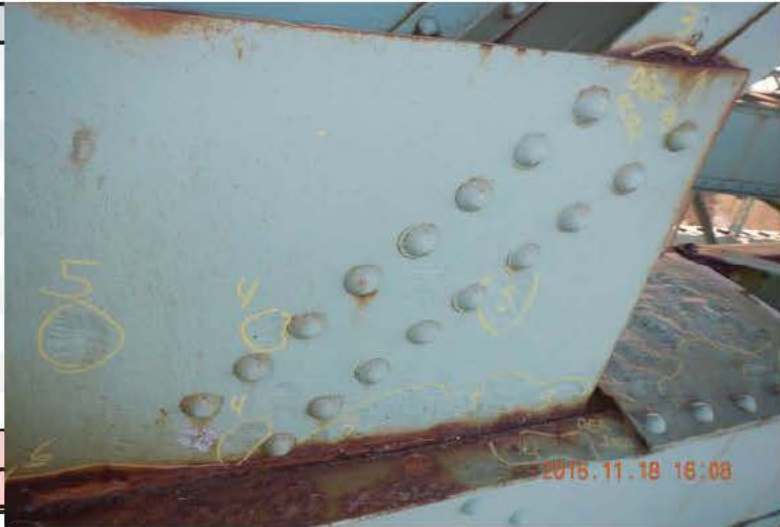
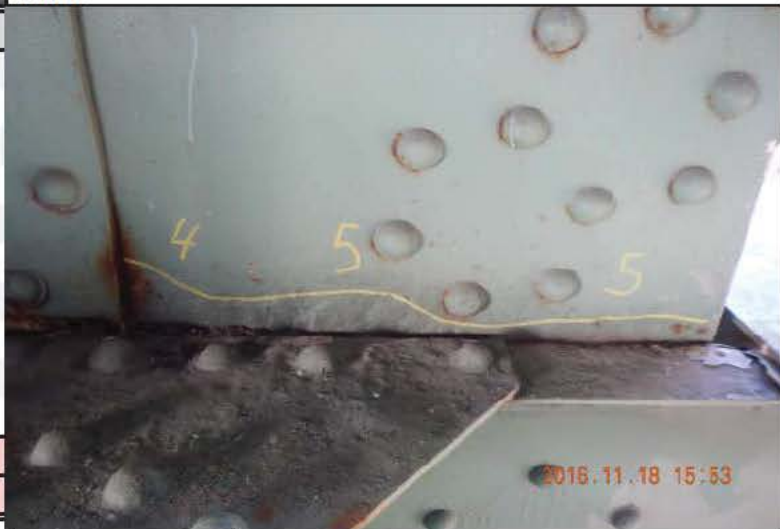
Axe: <b>Jacques-Cartier</b>		Section : <b>Section 6</b>		Structure : <b>Pont Jacques-Cartier</b>	
<b>Identification</b>					
Position longitudinale : Travée 19B-20					
Groupe : Structure d'acier					
Position transversale : Ferme aval					
Élément : Assemblage inférieur					
Localisation : L6					
Cote CEC		Cote CEM (%)			
1		A	B	C	D
		80	5	5	10
Remarque / Observation Pertes de matériaux moyennes à très importantes. Réduction de la capacité d'environ 30%.					
Numéro d'activité:				3221	
Numéro de recommandation:				16010	
<b>Identification</b>					
Position longitudinale : Travée 19B-20					
Groupe : Structure d'acier					
Position transversale : Ferme aval					
Élément : Assemblage inférieur					
Localisation : L6					
Cote CEC		Cote CEM (%)			
1		A	B	C	D
		80	5	5	10
Remarque / Observation Pertes de matériaux moyennes à très importantes. Réduction de la capacité d'environ 30%.					
Numéro d'activité:				3221

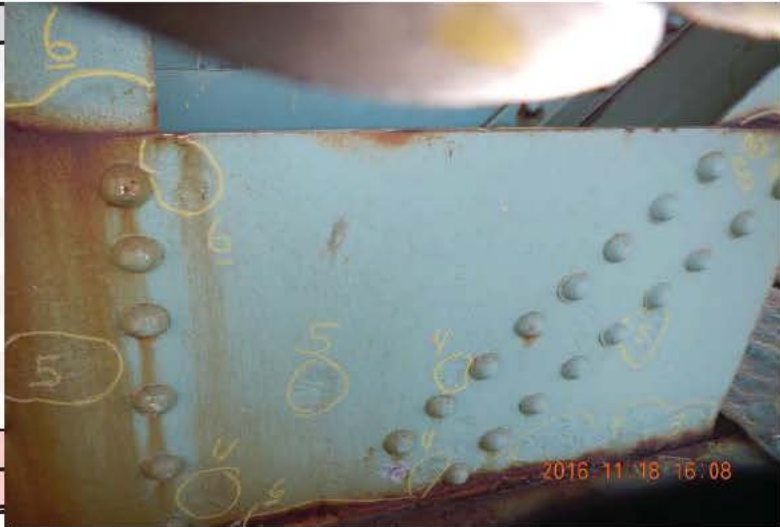
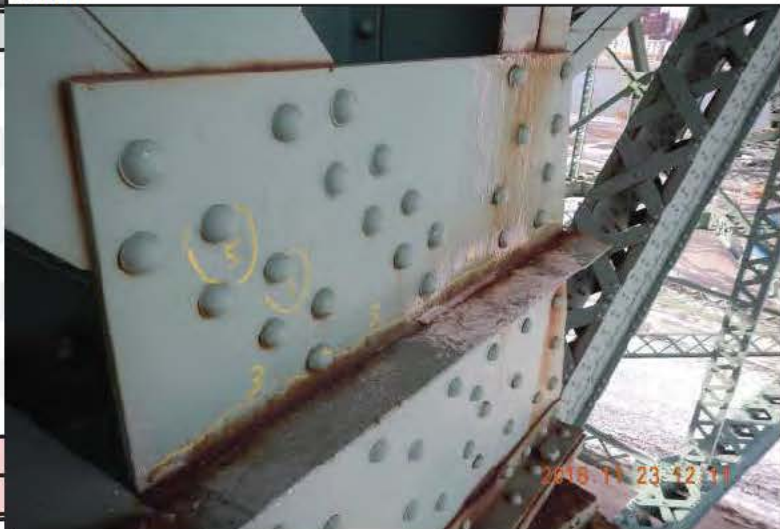
Axe: Jacques-Cartier		Section : Section 6		Structure : Pont Jacques-Cartier	
<b>Identification</b>					
<b>Position longitudinale :</b>					
Travée 19B-20					
<b>Groupe :</b>					
Structure d'acier					
<b>Position transversale :</b>					
Ferme aval					
<b>Élément :</b>					
Assemblage inférieur					
<b>Localisation :</b>					
L6					
<b>Cote CEC</b>		<b>Cote CEM (%)</b>			
1		A	B	C	D
		80	5	5	10
<b>Remarque / Observation</b>					
Pertes de matériaux moyennes à très importantes. Réduction de la capacité d'environ 30%.					
				<b>Numéro de photo: JC_6_161018_JM_2623</b>	
				Numéro d'activité: 3221	
				Numéro de recommandation: 16010	
<b>Identification</b>					
<b>Position longitudinale :</b>					
Travée 19B-20					
<b>Groupe :</b>					
Structure d'acier					
<b>Position transversale :</b>					
Ferme aval					
<b>Élément :</b>					
Assemblage inférieur					
<b>Localisation :</b>					
L8					
<b>Cote CEC</b>		<b>Cote CEM (%)</b>

2		A	B	C	D
		94	1	2	3
<b>Remarque / Observation</b>					
Pertes de matériaux moyennes à très importantes. Réduction de la capacité d'environ 25%.					
				<b>Numéro de photo: JC_6_161123_JM_2712</b>	
				Numéro d'activité: 3221	
				Numéro de recommandation: 16010

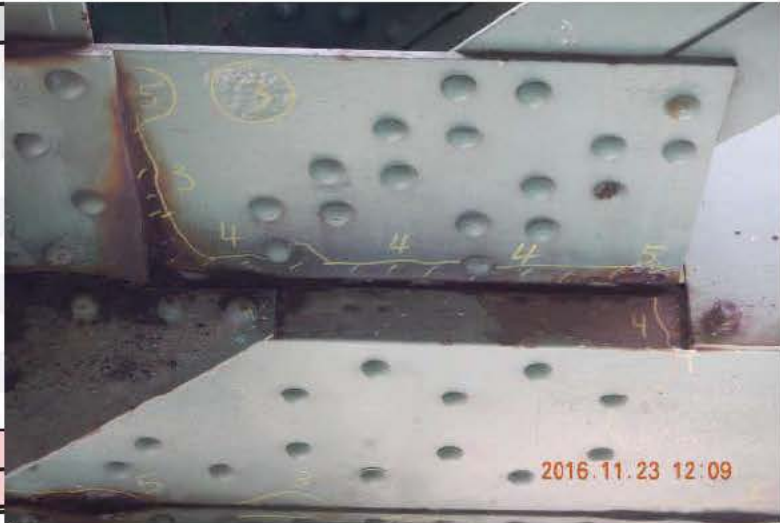
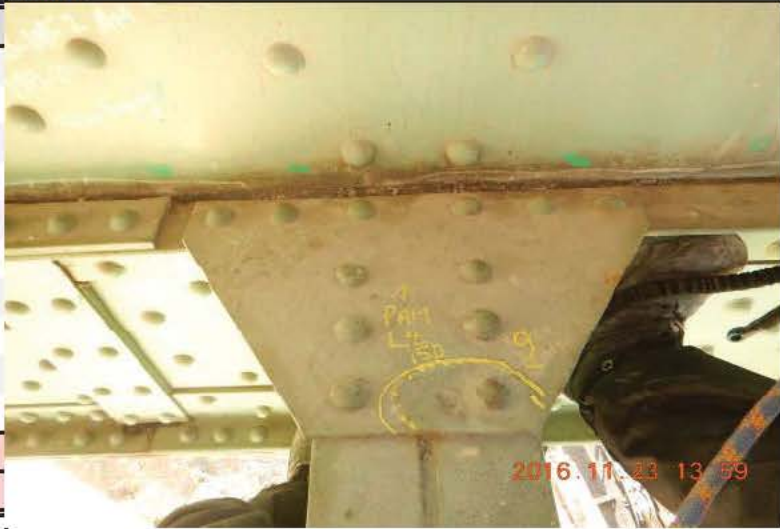
Axe: <b>Jacques-Cartier</b>		Section : <b>Section 6</b>		Structure : <b>Pont Jacques-Cartier</b>	
<b>Identification</b>					
<b>Position longitudinale :</b>					
Travée 19B-20					
<b>Groupe :</b>					
Structure d'acier					
<b>Position transversale :</b>					
Ferme aval					
<b>Élément :</b>					
Assemblage inférieur					
<b>Localisation :</b>					
L8					
<b>Cote CEC</b>		<b>Cote CEM (%)</b>			
2		A	B	C	D
		94	1	2	3
<b>Remarque / Observation</b>					
Pertes de matériaux moyennes à très importantes. Réduction de la capacité d'environ 25%.					
Numéro d'activité:				3221	
Numéro de recommandation:				16010	
<b>Identification</b>					
<b>Position longitudinale :</b>					
Travée 19B-20					
<b>Groupe :</b>					
Structure d'acier					
<b>Position transversale :</b>					
Panneau Amont					
<b>Élément :</b>					
Contreventement horizontal inférieur					
<b>Localisation :</b>					
L0-L4					
<b>Cote CEC</b>		<b>Cote CEM (%)</b>

3		A	B	C	D
		95	1	2	2
<b>Remarque / Observation</b>					
Pertes de matériaux moyennes à très importantes. Perforation $\varnothing 30$ et $\varnothing 60$ mm. Déformation par corrosion. Réduction de la capacité d'environ 20%.					
Numéro d'activité:				3221	
Numéro de recommandation:				10001

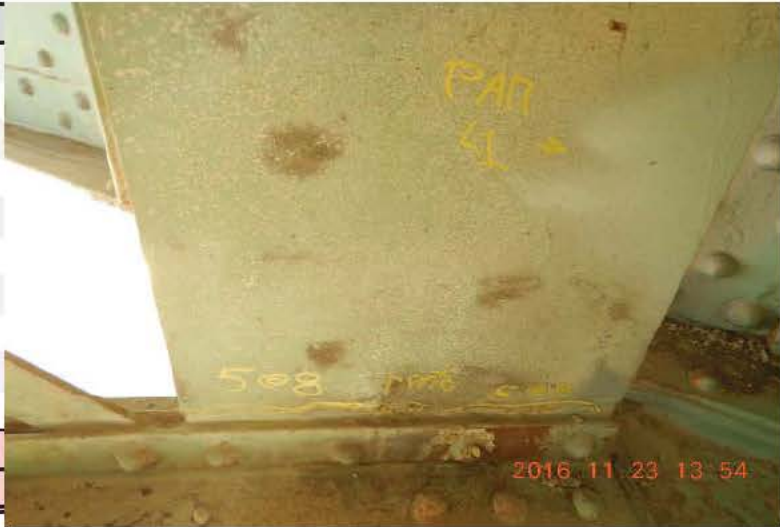
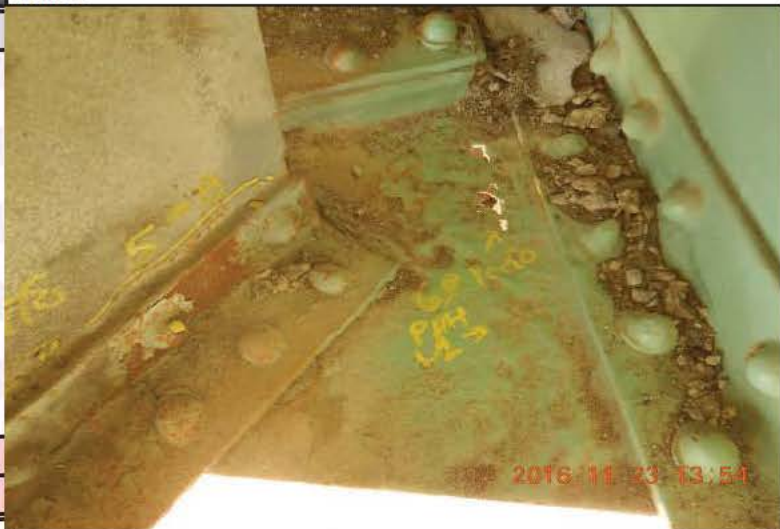
Axe: <b>Jacques-Cartier</b>		Section : <b>Section 6</b>		Structure : <b>Pont Jacques-Cartier</b>	
<b>Identification</b>					
<b>Position longitudinale :</b>					
Travée 19B-20					
<b>Groupe :</b>					
Structure d'acier					
<b>Position transversale :</b>					
Panneau Amont					
<b>Élément :</b>					
Contreventement horizontal inférieur					
<b>Localisation :</b>					
LO-L4					
<b>Cote CEC</b>		<b>Cote CEM (%)</b>			
3		<b>A</b>	<b>B</b>	<b>C</b>	<b>D</b>
		95	1	2	2
<b>Remarque / Observation</b>					
Pertes de matériaux moyennes à très importantes. Perforation $\varnothing 30$ et $\varnothing 60$ mm. Déformation par corrosion. Réduction de la capacité d'environ 20%.					
Numéro d'activité:				3221	
Numéro de recommandation:				10001	
<b>Identification</b>					
<b>Position longitudinale :</b>					
Travée 19B-20					
<b>Groupe :</b>					
Structure d'acier					
<b>Position transversale :</b>					
Panneau Amont

<b>Élément :</b>					
Contreventement horizontal inférieur					
<b>Localisation :</b>					
LO-L4					
<b>Cote CEC</b>		<b>Cote CEM (%)</b>			
3		<b>A</b>	<b>B</b>	<b>C</b>	<b>D</b>
		95	1	2	2
<b>Remarque / Observation</b>					
Pertes de matériaux moyennes à très importantes. Perforation $\varnothing 30$ et $\varnothing 60$ mm. Déformation par corrosion. Réduction de la capacité d'environ 20%.					
Numéro d'activité:				3221	
Numéro de recommandation:				10001
