# Rapport d'inspection annuelle

Inspection détaillée du pont Jacques-Cartier, section 6  
Version finale

Contrat: 62408

23 juin 2017

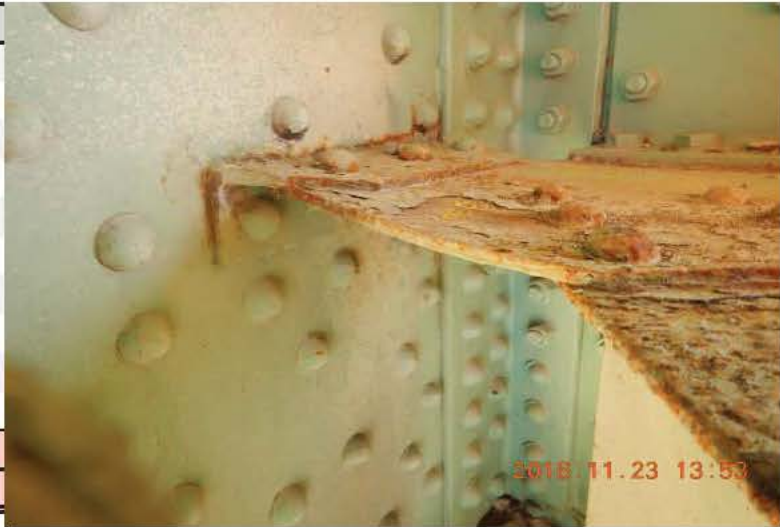
Numéro de photo: JC\_6\_161123\_MB\_1939

<b>Localisation :</b>					
L4-L8					
<b>Cote CEC</b>		<b>Cote CEM (%)</b>			
3		<b>A</b>	<b>B</b>	<b>C</b>	<b>D</b>
		95	1	1	3
<b>Remarque / Observation</b>					
Pertes de matériaux moyennes à très importantes. Déformation par corrosion. Réduction de la capacité d'environ 15%.					
Numéro d'activité:				3221	
Numéro de recommandation:				10001

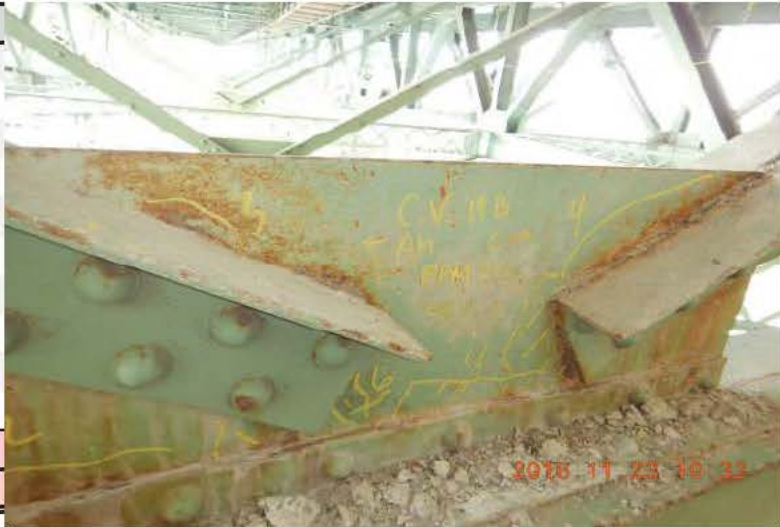
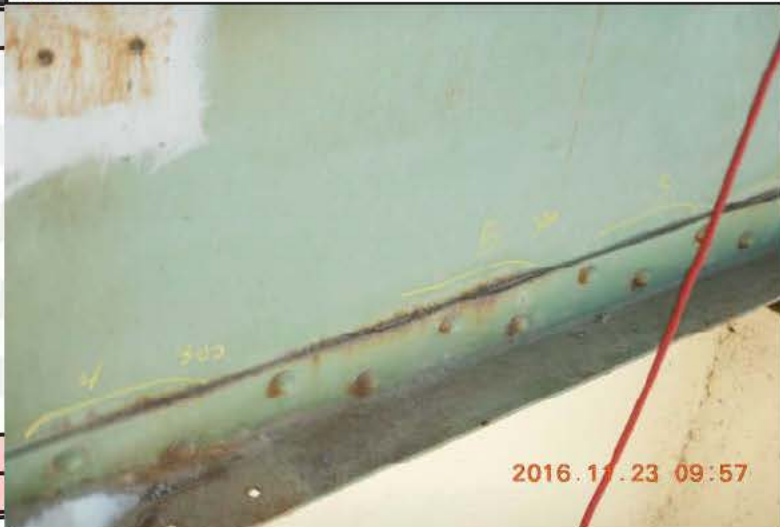
Axe: <b>Jacques-Cartier</b>		Section : <b>Section 6</b>		Structure : <b>Pont Jacques-Cartier</b>	
<b>Identification</b>					
<b>Position longitudinale :</b> Travée 19B-20					
<b>Groupe :</b> Structure d'acier					
<b>Position transversale :</b> Panneau Amont					
<b>Élément :</b> Contreventement vertical					
<b>Localisation :</b> LO-UO					
<b>Cote CEC</b>		<b>Cote CEM (%)</b>			
3		A	B	C	D
		86	1	5	8
<b>Remarque / Observation</b> Pertes de matériaux moyennes à très importantes. Perforation $\varnothing 20$ mm. Déformation par corrosion. Réduction de la capacité d'environ 15%.					
Numéro d'activité: 3221				Numéro de photo: <b>JC_6_161123_MB_1909</b>	
Numéro de recommandation: 10001					
<b>Identification</b>					
<b>Position longitudinale :</b> Travée 19B-20					
<b>Groupe :</b> Structure d'acier					
<b>Position transversale :</b> Panneau Amont					
<b>Élément :</b> Poutre de levage					
<b>Localisation :</b> LO

<b>Cote CEC</b>		<b>Cote CEM (%)</b>			
3		A	B	C	D
		88	2	5	5
<b>Remarque / Observation</b> Pertes de matériaux moyennes à très importantes. Déformation par corrosion. Réduction de la capacité d'environ 15%.					
Numéro d'activité: 3221				Numéro de photo: <b>JC_6_161123_MB_1899</b>	
Numéro de recommandation: 10001

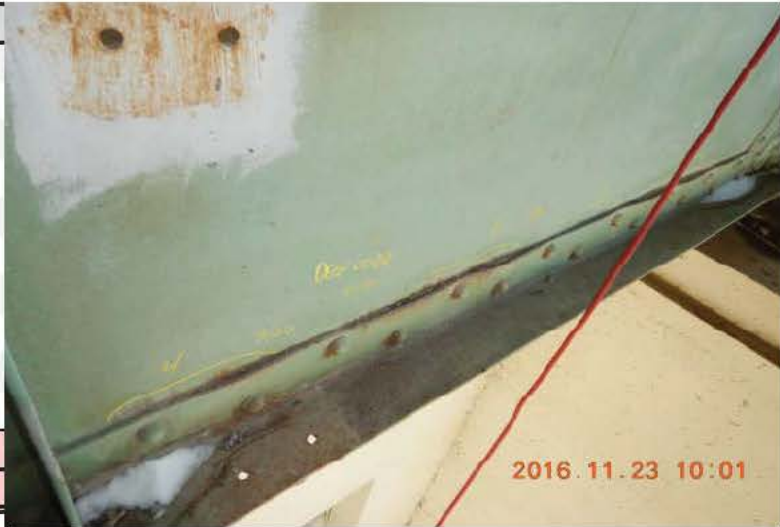
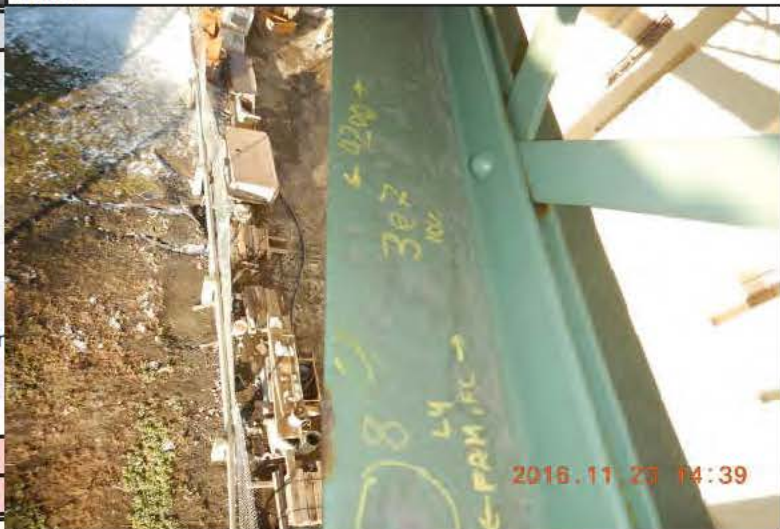
Axe: <b>Jacques-Cartier</b>		Section : <b>Section 6</b>		Structure : <b>Pont Jacques-Cartier</b>	
<b>Identification</b>					
<b>Position longitudinale :</b>					
Travée 19B-20					
<b>Groupe :</b>					
Structure d'acier					
<b>Position transversale :</b>					
Panneau Amont					
<b>Élément :</b>					
Poutre de levage					
<b>Localisation :</b>					
L0					
<b>Cote CEC</b>		<b>Cote CEM (%)</b>			
3		A	B	C	D
		88	2	5	5
<b>Remarque / Observation</b>					
Pertes de matériaux moyennes à très importantes. Déformation par corrosion. Réduction de la capacité d'environ 15%.					
Numéro d'activité:				3221	
Numéro de recommandation:				10001	
<b>Identification</b>					
<b>Position longitudinale :</b>					
Travée 19B-20					
<b>Groupe :</b>					
Structure d'acier					
<b>Position transversale :</b>					
Panneau Amont					
<b>Élément :</b>					
Élément de contreventement transversal inférieur					
<b>Localisation :</b>					
L4

<b>Cote CEC</b>		<b>Cote CEM (%)</b>			
3		A	B	C	D
		95	1	2	2
<b>Remarque / Observation</b>					
Pertes de matériaux moyennes à très importantes. Perforation ø60 mm. Réduction de la capacité d'environ 15%.					
Numéro d'activité:				3221	
Numéro de recommandation:				10001

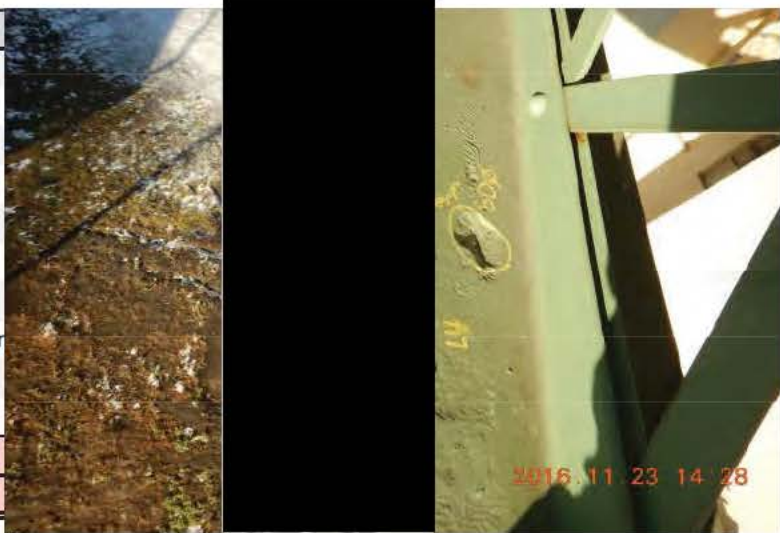
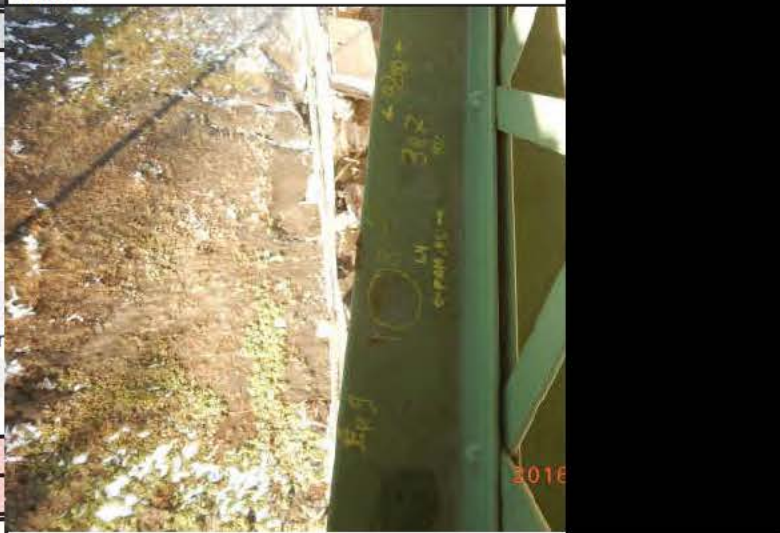
Numéro d'activité: 3221				Numéro de photo: <b>JC_6_161123_MB_1949</b>	
Numéro de recommandation: 10001

Axe: <b>Jacques-Cartier</b>		Section : <b>Section 6</b>		Structure : <b>Pont Jacques-Cartier</b>	
<b>Identification</b>					
Position longitudinale : Travée 19B-20					
Groupe : Structure d'acier					
Position transversale : Panneau Amont					
Élément : Élément de contreventement transversal inférieur					
Localisation : L4					
Cote CEC		Cote CEM (%)			
3		A	B	C	D
		95	1	2	2
Remarque / Observation Pertes de matériaux moyennes à très importantes. Perforation ø60 mm. Réduction de la capacité d'environ 15%.					
Numéro d'activité: 3221				Numéro de photo: <b>JC_6_161123_MB_1948</b>	
Numéro de recommandation: 10001					
<b>Identification</b>					
Position longitudinale : Travée 19B-20					
Groupe : Structure d'acier					
Position transversale : Panneau Amont					
Élément : Élément de contreventement transversal inférieur					
Localisation : L4					
Cote CEC		Cote CEM (%)			
3		A	B	C	D
		95	1	2	2
Remarque / Observation Pertes de matériaux moyennes à très importantes. Perforation ø60 mm. Réduction de la capacité d'environ 15%.

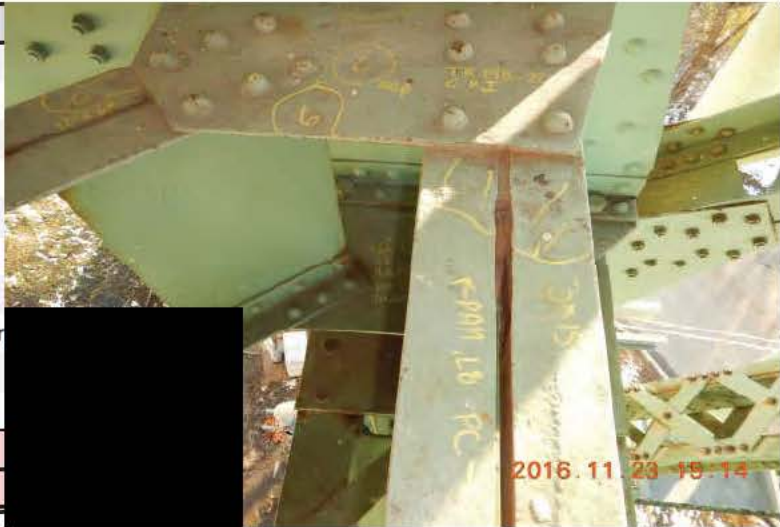
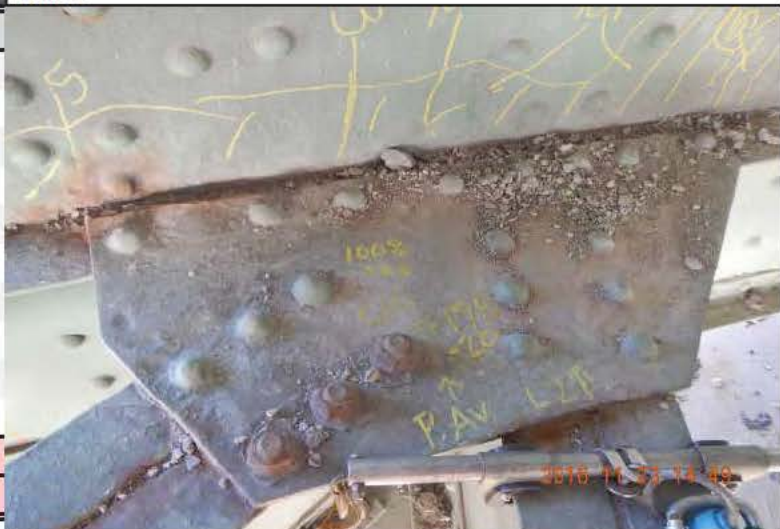
Axe: <b>Jacques-Cartier</b>		Section : <b>Section 6</b>		Structure : <b>Pont Jacques-Cartier</b>	
<b>Identification</b>					
Position longitudinale : Travée 19B-20					
Groupe : Structure d'acier					
Position transversale : Panneau Amont					
Élément : Élément de contreventement transversal inférieur					
Localisation : L8					
Cote CEC		Cote CEM (%)			
4		A	B	C	
		95	2	2	1
Remarque / Observation Pertes de matériaux moyennes à très importantes. Déformation par corrosion.					
Numéro d'activité:				3221	
Numéro de recommandation:				10001	
<b>Identification</b>					
Position longitudinale : Travée 19B-20					
Groupe : Structure d'acier					
Position transversale : Panneau Aval					
Élément : Contreventement horizontal inférieur					
Localisation : L0-L4					
Cote CEC		Cote CEM (%)			
3		A	B	C	D
		97	1	1	1
Remarque / Observation Pertes de matériaux moyennes à très importantes. Déformation par corrosion. Réduction de la capacité d'environ 25%.

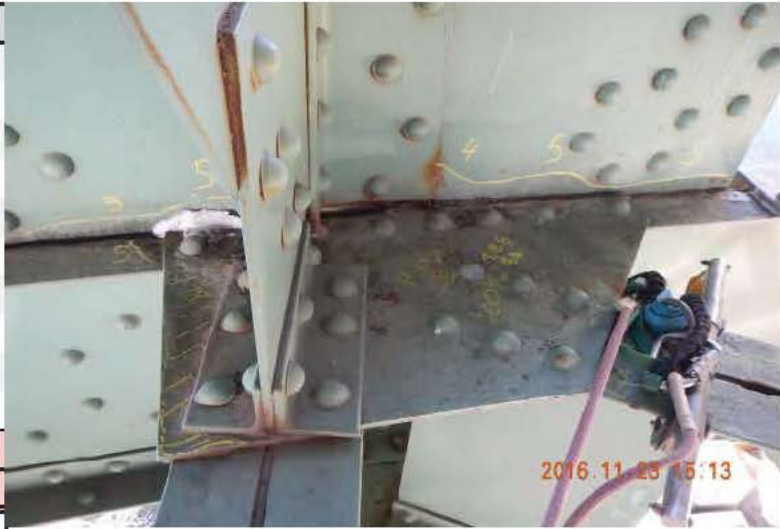
Numéro de photo: **JC\_6\_161123\_JM\_2747**

L4-L8					
<b>Cote CEC</b>		<b>Cote CEM (%)</b>			
3		A	B	C	D
		91	1	4	4
<b>Remarque / Observation</b>					
Pertes de matériaux moyennes à très importantes. Perforation ø30 mm. Déformation par corrosion. Réduction de la capacité d'environ 25%.					
Numéro d'activité:				3221	
Numéro de recommandation:				10001

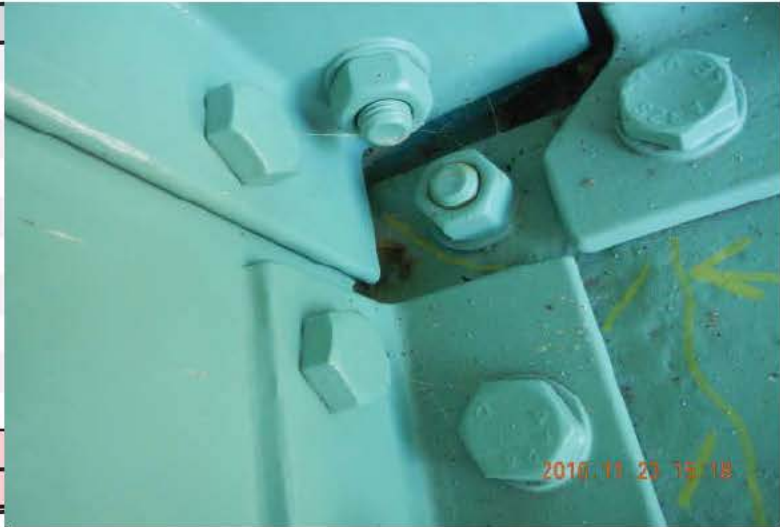
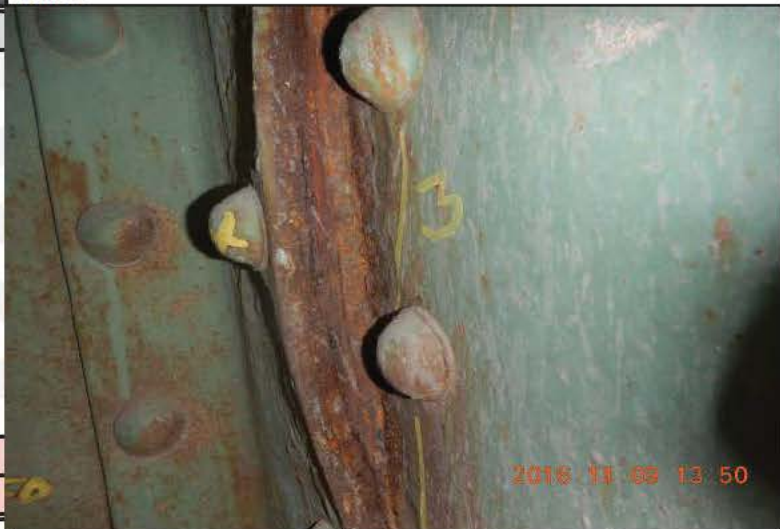
Axe: <b>Jacques-Cartier</b>		Section : <b>Section 6</b>		Structure : <b>Pont Jacques-Cartier</b>	
<b>Identification</b>					
<b>Position longitudinale :</b>					
Travée 19B-20					
<b>Groupe :</b>					
Structure d'acier					
<b>Position transversale :</b>					
Panneau Aval					
<b>Élément :</b>					
Contreventement horizontal inférieur					
<b>Localisation :</b>					
L4-L8					
<b>Cote CEC</b>		<b>Cote CEM (%)</b>			
3		A	B	C	D
		91	1	4	4
<b>Remarque / Observation</b>					
Pertes de matériaux moyennes à très importantes. Perforation $\varnothing$ 30 mm. Déformation par corrosion. Réduction de la capacité d'environ 25%.					
Numéro d'activité:				3221	
Numéro de recommandation:				10001	
<b>Identification</b>					
<b>Position longitudinale :</b>					
Travée 19B-20					
<b>Groupe :</b>					
Structure d'acier					
<b>Position transversale :</b>					
Panneau Aval					
<b>Élément :</b>					
Contreventement vertical

<b>Localisation :</b>					
L0-U0					
<b>Cote CEC</b>		<b>Cote CEM (%)</b>			
3		A	B	C	D
		86	1	5	8
<b>Remarque / Observation</b>					
Pertes de matériaux moyennes à très importantes. Perforation $\varnothing$ 20 mm. Déformation par corrosion. Réduction de la capacité d'environ 15%.					
Numéro d'activité:				3221	
Numéro de recommandation:				10001

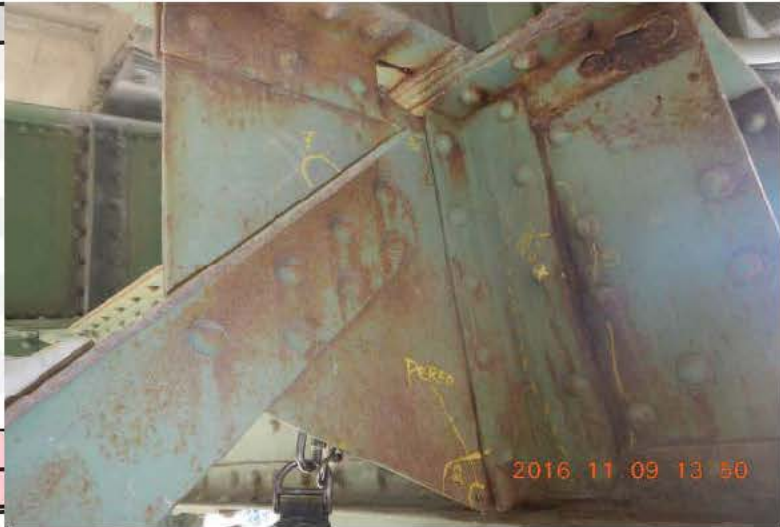
Numéro de photo: **JC\_6\_161109\_EM\_9589**

88	2	5	5
<b>Remarque / Observation</b> Pertes de matériaux moyennes à très importantes. Perforation ø25 mm. Déformation par impact. Déformation par corrosion. Réduction de la capacité d'environ 15%.					
Numéro d'activité:				3221	
Numéro de recommandation:				10001

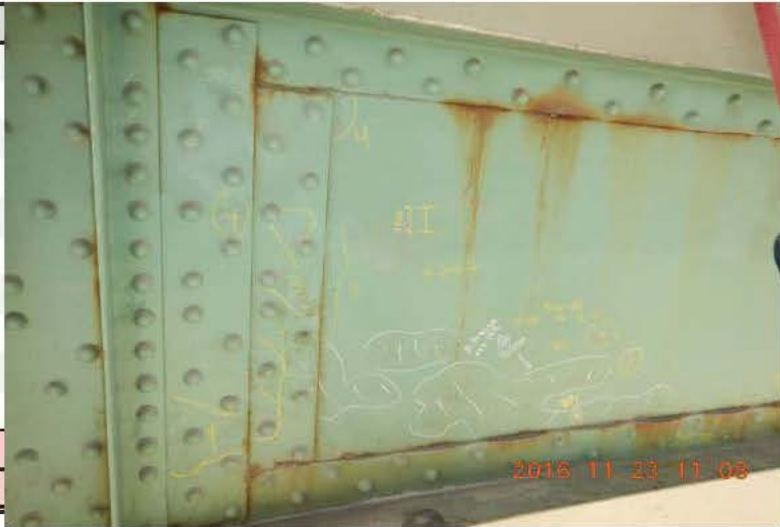
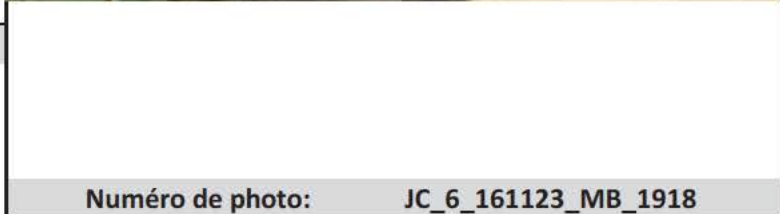
Numéro de photo: **JC\_6\_161123\_MB\_1918**

LO					
<b>Cote CEC</b>		<b>Cote CEM (%)</b>			
3		A	B	C	D
		88	2	5	5
<b>Remarque / Observation</b>					
Pertes de matériaux moyennes à très importantes. Perforation ø25 mm. Déformation par impact. Déformation par corrosion. Réduction de la capacité d'acier 15%					
Numéro d'activité:				3221	
Numéro de recommandation:				10001

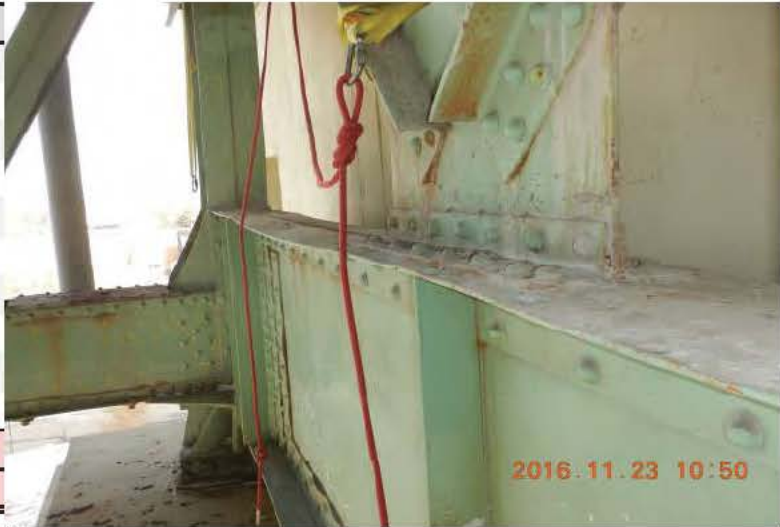
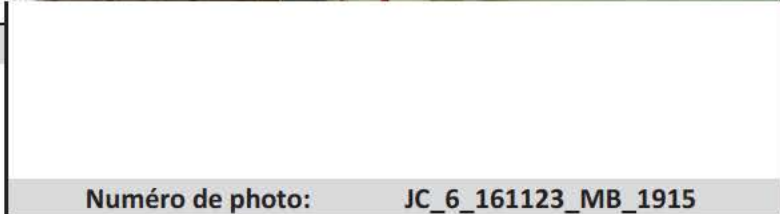
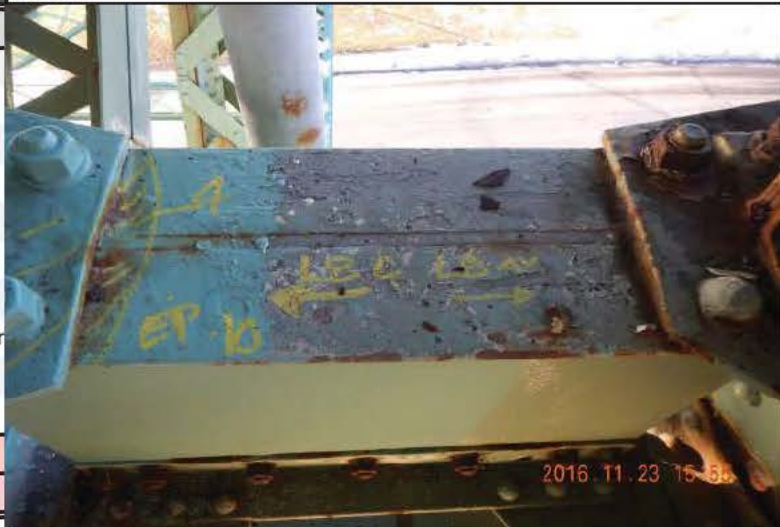
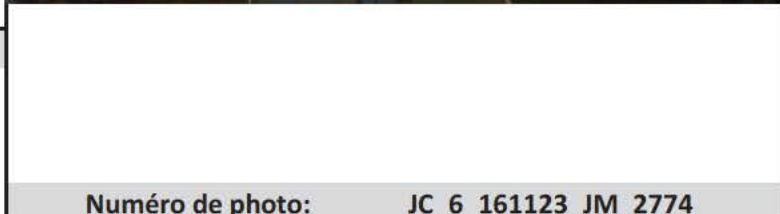
Axe: <b>Jacques-Cartier</b>		Section : <b>Section 6</b>		Structure : <b>Pont Jacques-Cartier</b>	
<b>Identification</b>					
Position longitudinale : Travée 19B-20					
Groupe : Structure d'acier					
Position transversale : Panneau Aval					
Élément : Poutre de levage					
Localisation : L0					
Cote CEC		Cote CEM (%)			
3		A	B	C	D
		88	2	5	5
Remarque / Observation Pertes de matériaux moyennes à très importantes. Perforation $\varnothing 25$ mm. Déformation par impact. Déformation par corrosion. Réduction de la capacité d'acier de 15%					
Numéro d'activité:		3221			
Numéro de recommandation:		10001			
<b>Identification</b>					
Position longitudinale : Travée 19B-20					
Groupe : Structure d'acier					
Position transversale : Panneau Aval					
Élément : Élément de contreventement transversal inférieur					
Localisation : L8					
Cote CEC		Cote CEM (%)			
4		A	B	C	D
		95	2	2	1
Remarque / Observation Pertes de matériaux moyennes à très importantes. Déformation par corrosion.

Numéro d'activité:		3221			
Numéro de recommandation:		10001

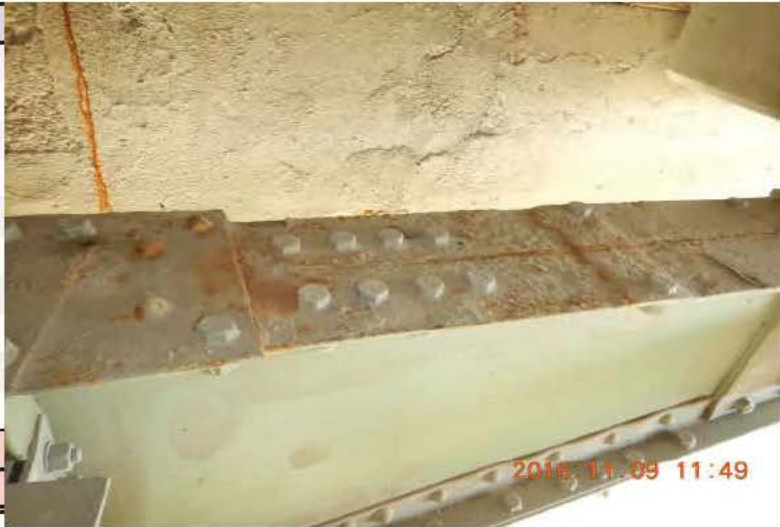
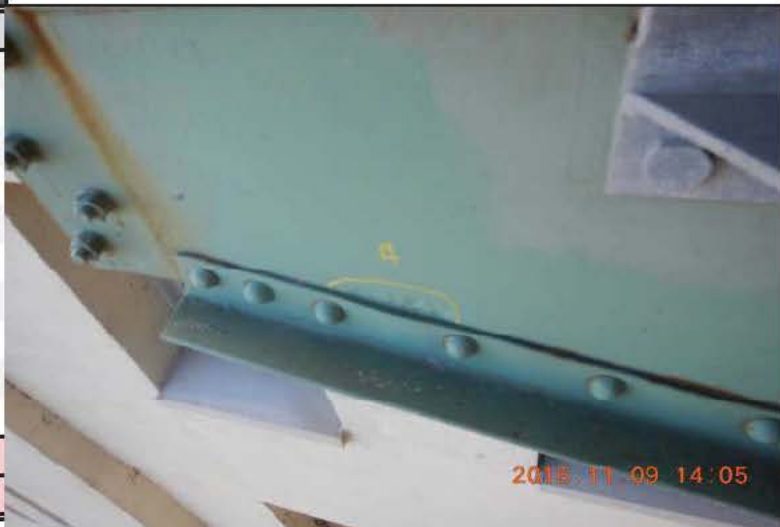
Axe: <b>Jacques-Cartier</b>		Section : <b>Section 6</b>		Structure : <b>Pont Jacques-Cartier</b>	
<b>Identification</b>					
<b>Position longitudinale :</b> Travée 19B-20					
<b>Groupe :</b> Structure d'acier					
<b>Position transversale :</b> Général					
<b>Élément :</b> Poutre transversale					
<b>Localisation :</b> U0					
<b>Cote CEC</b>		<b>Cote CEM (%)</b>			
4		A	B	C	D
		97	1	1	1
<b>Remarque / Observation</b> Pertes de matériaux moyennes à très importantes. Déformation par corrosion. Élément renforcé. Aucune activité requise.					
Numéro d'activité:				Numéro de photo: <b>JC_6_161109_MB_1595</b>	
Numéro de recommandation:					
<b>Identification</b>					
<b>Position longitudinale :</b> Travée 19B-20					
<b>Groupe :</b> Structure d'acier					
<b>Position transversale :</b> Général					
<b>Élément :</b> Poutre transversale					
<b>Localisation :</b> U0					
<b>Cote CEC</b>		<b>Cote CEM (%)</b>			
4		A	B	C	D

97	1	1	1
<b>Remarque / Observation</b> Pertes de matériaux moyennes à très importantes. Déformation par corrosion. Élément renforcé. Aucune activité requise.					
Numéro d'activité:				Numéro de photo: <b>JC_6_161109_EM_9591</b>	
Numéro de recommandation:

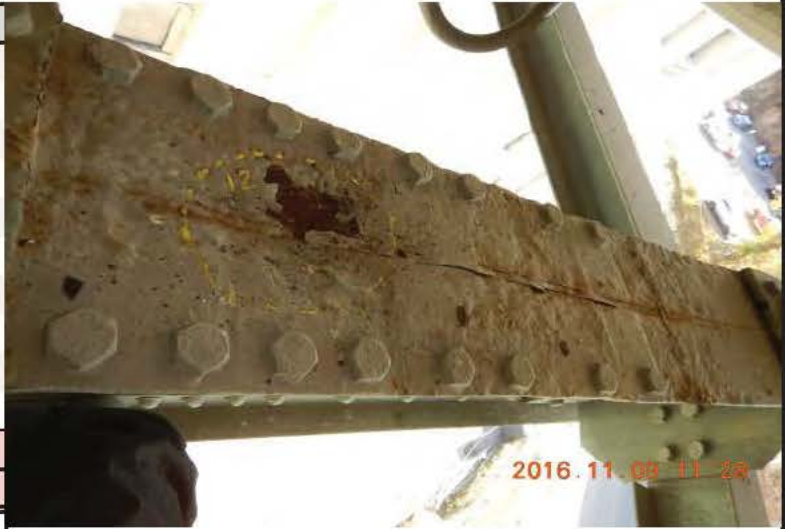
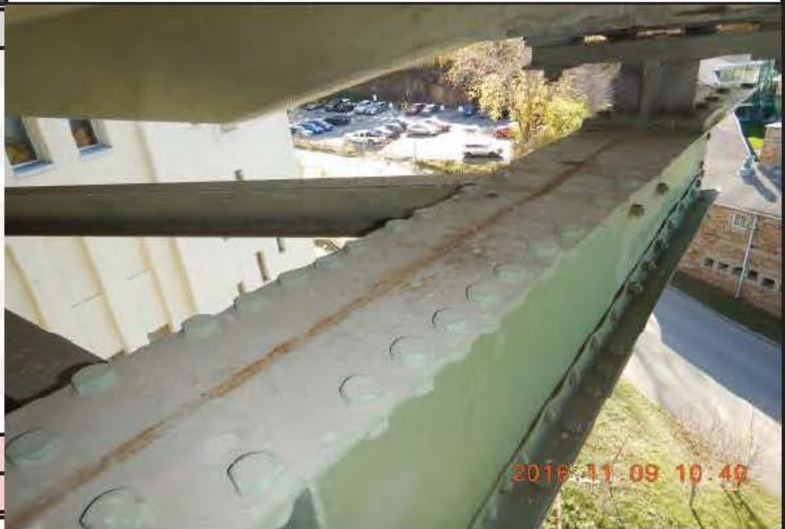
Axe: <b>Jacques-Cartier</b>		Section : <b>Section 6</b>		Structure : <b>Pont Jacques-Cartier</b>	
<b>Identification</b>					
<b>Position longitudinale :</b>					
Travée 19B-20					
<b>Groupe :</b>					
Structure d'acier					
<b>Position transversale :</b>					
Général					
<b>Élément :</b>					
Poutre transversale					
<b>Localisation :</b>					
U2					
<b>Cote CEC</b>		<b>Cote CEM (%)</b>			
4		<b>A</b>	<b>B</b>	<b>C</b>	<b>D</b>
		97	1	1	1
<b>Remarque / Observation</b>					
Pertes de matériaux moyennes à très importantes. Déformation par corrosion. Élément renforcé. Aucune activité requise.					
Numéro d'activité:				Numéro de photo: <b>JC_6_161109_MB_1593</b>	
Numéro de recommandation:					
<b>Identification</b>					
<b>Position longitudinale :</b>					
Travée 19B-20					
<b>Groupe :</b>					
Structure d'acier					
<b>Position transversale :</b>					
Général					
<b>Élément :</b>					
Poutre transversale					
<b>Localisation :</b>

U4					
<b>Cote CEC</b>		<b>Cote CEM (%)</b>			
4		<b>A</b>	<b>B</b>	<b>C</b>	<b>D</b>
		97	1	1	1
<b>Remarque / Observation</b>					
Pertes de matériaux moyennes à très importantes. Élément renforcé. Aucune activité requise.					
Numéro d'activité:				Numéro de photo: <b>JC_6_161109_MB_1587</b>	
Numéro de recommandation:

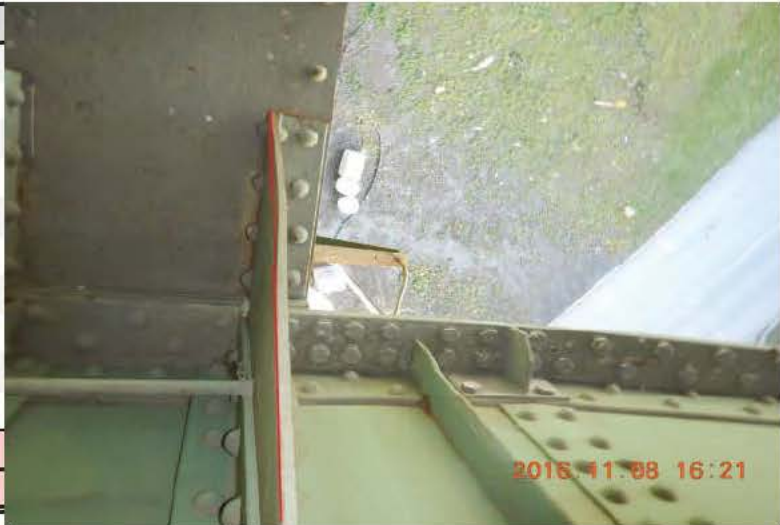
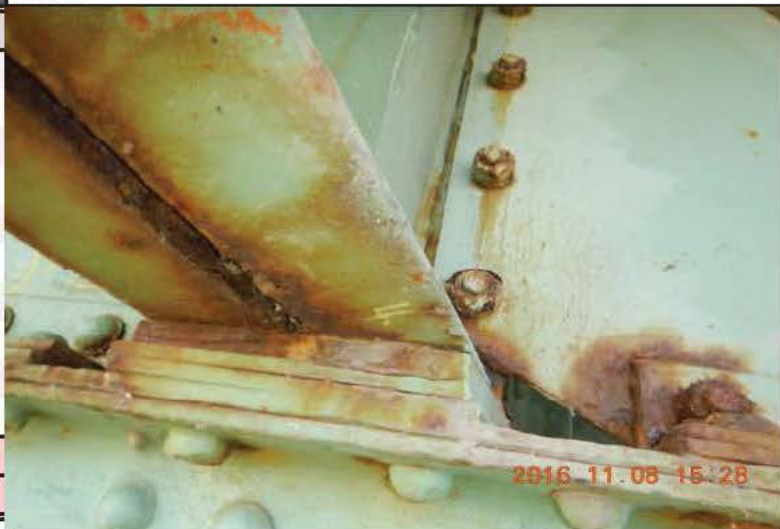
Axe: <b>Jacques-Cartier</b>		Section : <b>Section 6</b>		Structure : <b>Pont Jacques-Cartier</b>	
<b>Identification</b>					
Position longitudinale : Travée 19B-20					
Groupe : Structure d'acier					
Position transversale : Général					
Élément : Poutre transversale					
Localisation : U6					
Cote CEC		Cote CEM (%)			
4		A	B	C	D
		96	1	2	1
Remarque / Observation PDMx moy. à très imp.. Def. par corr. Def. par impact réduisant le support latéral de manière appréciable. Élément renforcé.					
Numéro d'activité:				3221	
Numéro de recommandation:				16010	
<b>Identification</b>					
Position longitudinale : Travée 19B-20					
Groupe : Structure d'acier					
Position transversale : Général					
Élément : Poutre transversale					
Localisation : U6					
Cote CEC		Cote CEM (%)			
4		A	B	C	D
		96	1	2	1
Remarque / Observation PDMx moy. à très imp.. Def. par corr. Def. par impact réduisant le support latéral de manière appréciable. Élément renforcé.

Numéro d'activité:				3221	
Numéro de recommandation:				16010

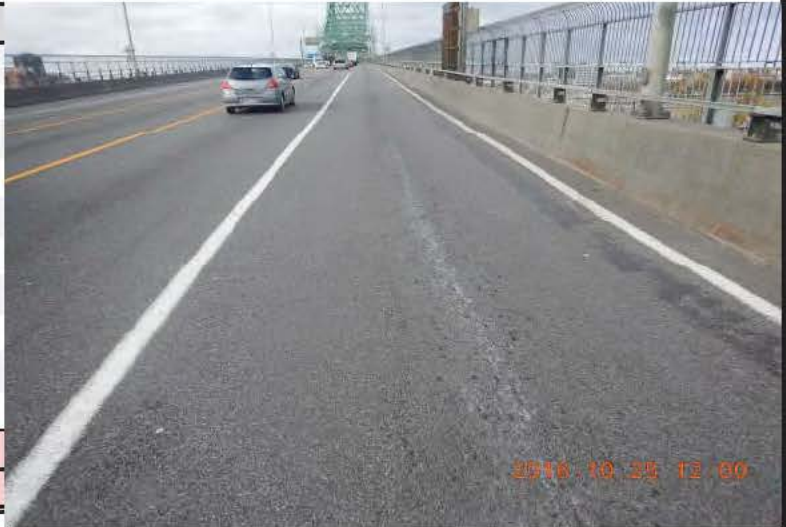
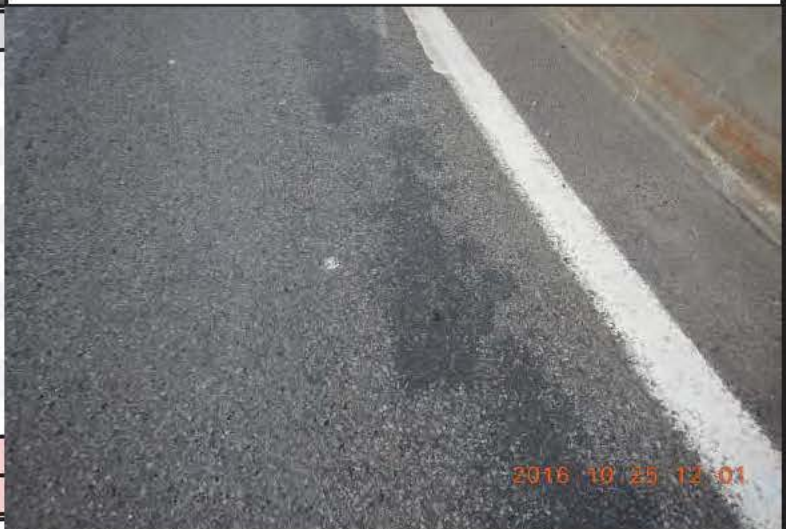
Axe: <b>Jacques-Cartier</b>		Section : <b>Section 6</b>		Structure : <b>Pont Jacques-Cartier</b>	
<b>Identification</b>					
Position longitudinale : Travée 19B-20					
Groupe : Platelage					
Position transversale : --					
Élément : Surface de roulement					
Localisation : --					
Cote CEC		Cote CEM (%)			
4		A	B	C	D
		100	0	0	0
Remarque / Observation Ressuage dans les voies 4 et 5.					
Numéro d'activité:				Numéro de photo: <b>JC_6_161025_EM_1652</b>	
Numéro de recommandation:					
<b>Identification</b>					
Position longitudinale : Travée 19B-20					
Groupe : Platelage					
Position transversale : --					
Élément : Surface de roulement					
Localisation : --					
Cote CEC		Cote CEM (%)			
4		A	B	C	D
		100	0	0	0
Remarque / Observation Ressuage dans les voies 4 et 5.					
Numéro d'activité:				Numéro de photo: <b>JC_6_161025_EM_1655</b>	
Numéro de recommandation:

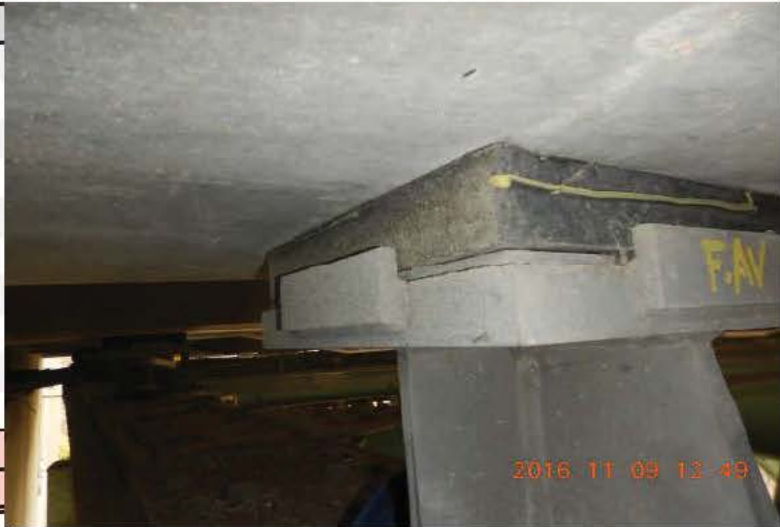
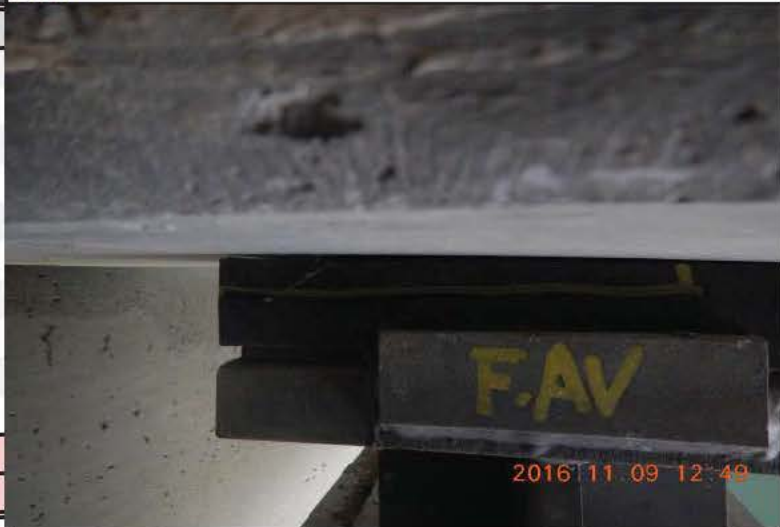
Axe: <b>Jacques-Cartier</b>		Section : <b>Section 6</b>		Structure : <b>Pont Jacques-Cartier</b>	
<b>Identification</b>					
Position longitudinale : Travée 19B-20					
Groupe : Platelage					
Position transversale : --					
Élément : Appareil d'appui à platine					
Localisation : U0					
Cote CEC		Cote CEM (%)			
2		A	B	C	D
		100	0	0	0
Remarque / Observation Perte de contact d'environ 40% à l'appareil d'appui U0-6V.					
Numéro d'activité:				3043	
Numéro de recommandation:				9576	
<b>Identification</b>					
Position longitudinale : Travée 19B-20					
Groupe : Platelage					
Position transversale : --					
Élément : Appareil d'appui à platine					
Localisation : U0					
Cote CEC		Cote CEM (%)			
2		A	B	C	D
		100	0	0	0
Remarque / Observation Perte de contact d'environ 40% à l'appareil d'appui U0-6V.					
Numéro d'activité:				3043	
Numéro de recommandation:				9576

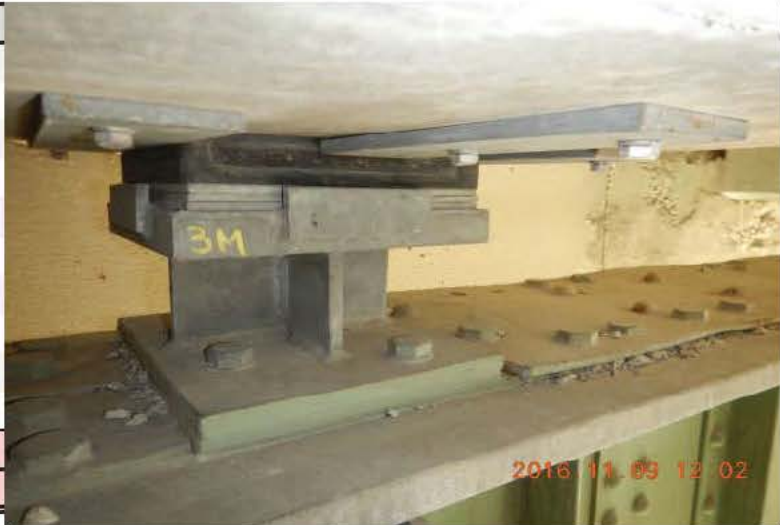
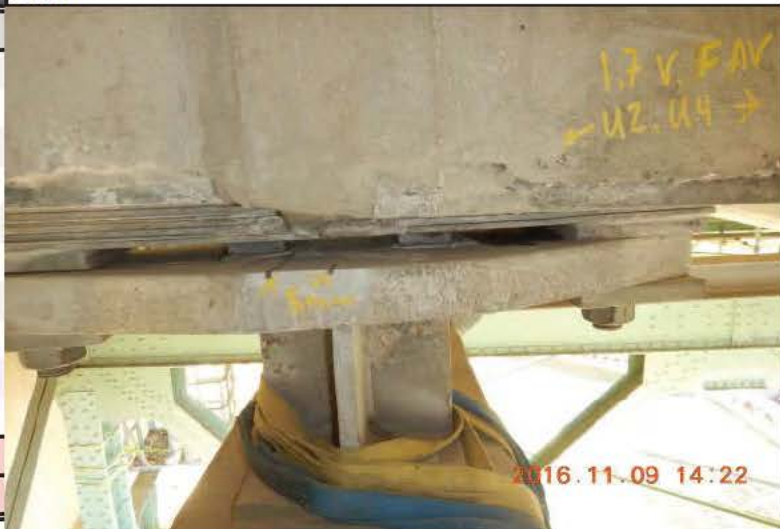
Axe: <b>Jacques-Cartier</b>		Section : <b>Section 6</b>		Structure : <b>Pont Jacques-Cartier</b>	
<b>Identification</b>					
Position longitudinale : Travée 19B-20					
Groupe : Platelage					
Position transversale : --					
Élément : Appareil d'appui à platine					
Localisation : U0					
Cote CEC		Cote CEM (%)			
2		A	B	C	D
		100	0	0	0
Remarque / Observation Perte de contact d'environ 40% à l'appareil d'appui U0-6V.					
Numéro d'activité:				3043	
Numéro de recommandation:				9576	
<b>Identification</b>					
Position longitudinale : Travée 19B-20					
Groupe : Platelage					
Position transversale : --					
Élément : Appareil d'appui à platine					
Localisation : U2					
Cote CEC		Cote CEM (%)			
3		A	B	C	D
		100	0	0	0
Remarque / Observation Traits de scie sur l'appareil d'appui U2-1.7V réduisant la capacité de manière appréciable.					
Numéro d'activité:				3043	
Numéro de recommandation:				9576

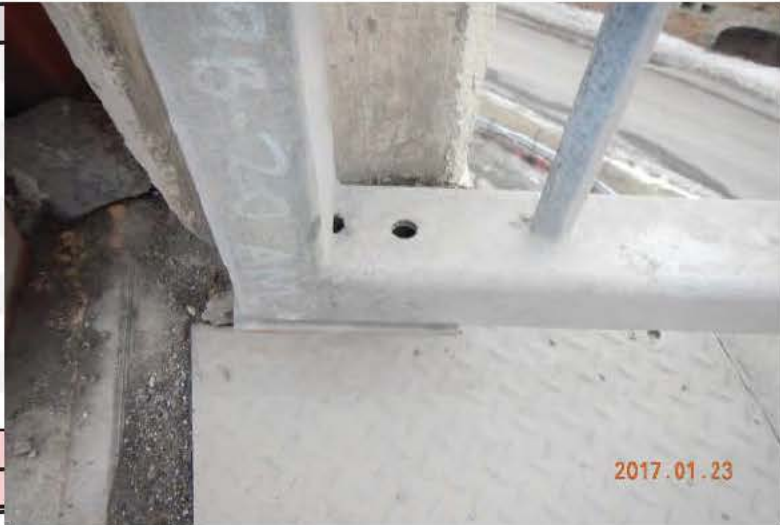
Numéro de photo: **JC\_6\_170123\_MB\_6974**

Axe: <b>Jacques-Cartier</b>		Section : <b>Section 6</b>		Structure : <b>Pont Jacques-Cartier</b>	
<b>Identification</b>					
Position longitudinale : Travée 19B-20					
Groupe : Dispositif de retenue					
Position transversale : --					
Élément : Garde-corps					
Localisation : Amont					
Cote CEC		Cote CEM (%)			
2		A	B	C	D
		97	1	1	1
<b>Remarque / Observation</b> Corr. moy. à très imp. jusqu'à perfo. des lisses inf. et sup.. Boulon manquant au panneau 1. Défauts aff. le niveau de prot. offert de façon imp.					
Numéro d'activité:		3071, 1051, 9000			
Numéro de recommandation:		16017, 10029, 10162			
<b>Identification</b>					
Position longitudinale : Travée 19B-20					
Groupe : Dispositif de retenue					
Position transversale : --					
Élément : Garde-corps					
Localisation : Amont					
Cote CEC		Cote CEM (%)			
2		A	B	C	D
		97	1	1	1
<b>Remarque / Observation</b> Corr. moy. à très imp. jusqu'à perfo. des lisses inf. et sup.. Boulon manquant au panneau 1. Défauts aff. le niveau de prot. offert de façon imp.

Numéro d'activité:		3071, 1051, 9000			
Numéro de recommandation:		16017, 10029, 10162

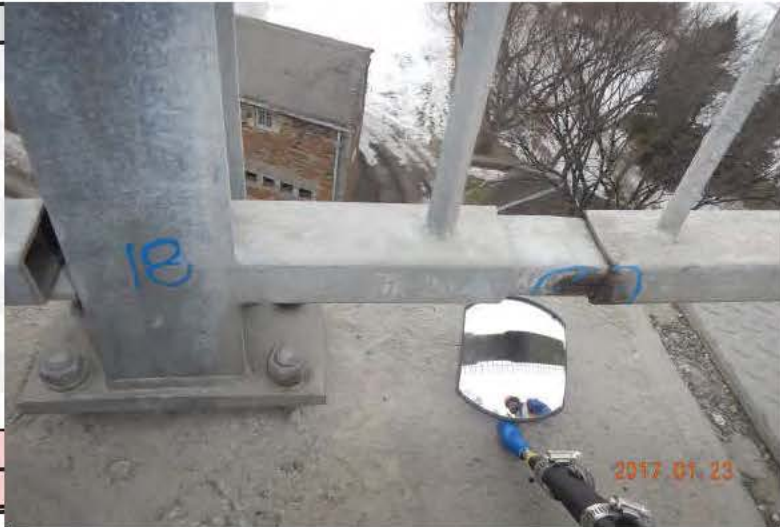
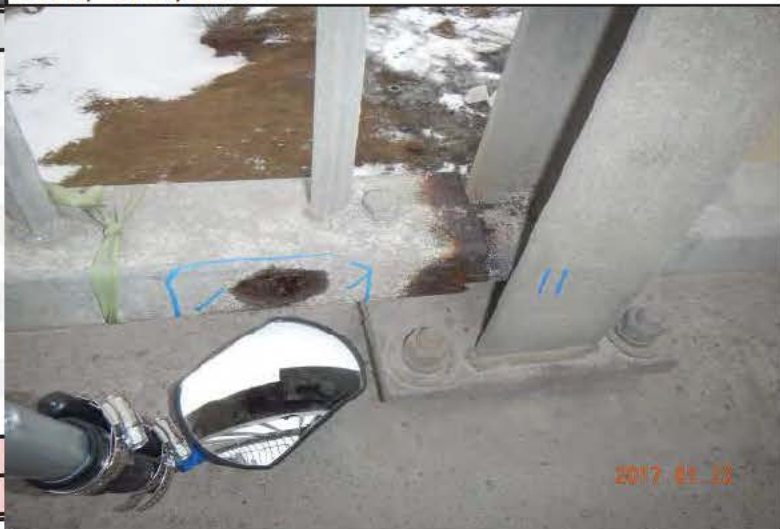
Axe: <b>Jacques-Cartier</b>		Section : <b>Section 6</b>		Structure : <b>Pont Jacques-Cartier</b>	
<b>Identification</b>					
Position longitudinale : Travée 19B-20					
Groupe : Dispositif de retenue					
Position transversale : --					
Élément : Garde-corps					
Localisation : Amont					
Cote CEC		Cote CEM (%)			
2		A	B	C	D
		97	1	1	1
Remarque / Observation Corr. moy. à très imp. jusqu'à perfo. des lisses inf. et sup.. Boulon manquant au panneau 1. Défauts aff. le niveau de prot. offert de façon imp.					
Numéro d'activité:				3071, 1051, 9000	
Numéro de recommandation:				16017, 10029, 10162	
<b>Identification</b>					
Position longitudinale : Travée 19B-20					
Groupe : Dispositif de retenue					
Position transversale : --					
Élément : Garde-corps					
Localisation : Aval					
Cote CEC		Cote CEM (%)			
2		A	B	C	D
		97	1	1	1
Remarque / Observation Corr. moy. à très imp. jusqu'à perfo. des lisses inf. Ancrages trop court par rapport aux écrous. Modif. au chal. de PL d'ass. de lisse inf. Défauts aff. le niveau de prot. offert de façon imp.

Numéro d'activité:				3071, 1051, 9000	
Numéro de recommandation:				16017, 10029, 10162

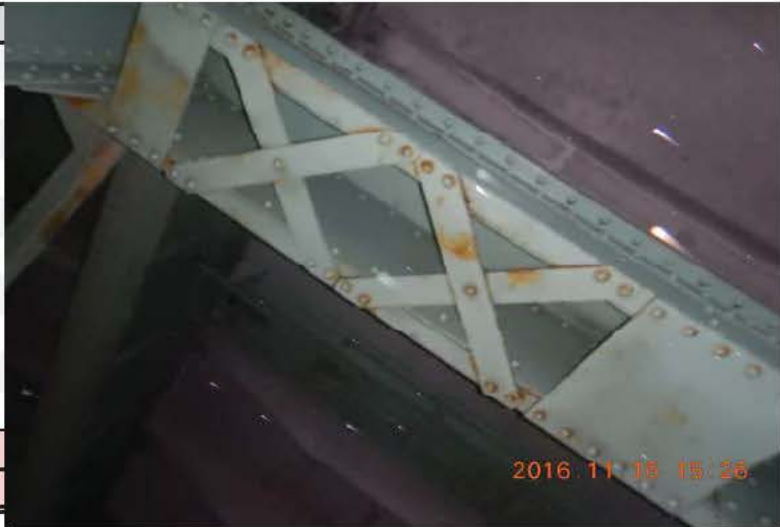
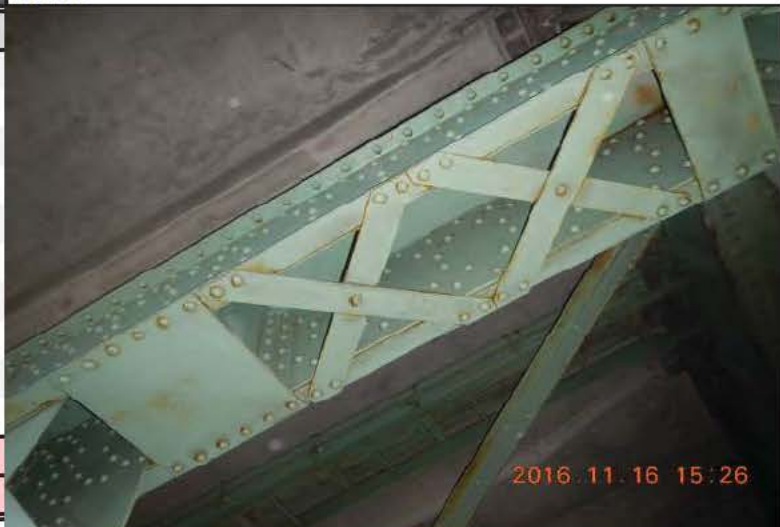
Axe: <b>Jacques-Cartier</b>		Section : <b>Section 6</b>		Structure : <b>Pont Jacques-Cartier</b>	
<b>Identification</b>					
Position longitudinale : Travée 19B-20					
Groupe : Protection contre la corrosion					
Position transversale : Ferme amont					
Élément : Corde supérieure					
Localisation : U4-U6					
Cote CEC		Cote CEM (%)			
4		A	B	C	D
		92	5	2	1
Remarque / Observation Défauts de revêtement moyens à très importants.					
Numéro d'activité:				3065	
Numéro de recommandation:				10186	
<b>Identification</b>					
Position longitudinale : Travée 19B-20					
Groupe : Protection contre la corrosion					
Position transversale : Ferme amont					
Élément : Corde supérieure					
Localisation : U4-U6					
Cote CEC		Cote CEM (%)			
4		A	B	C	D
		92	5	2	1
Remarque / Observation Défauts de revêtement moyens à très importants.					
Numéro d'activité:				3065	
Numéro de recommandation:				10186

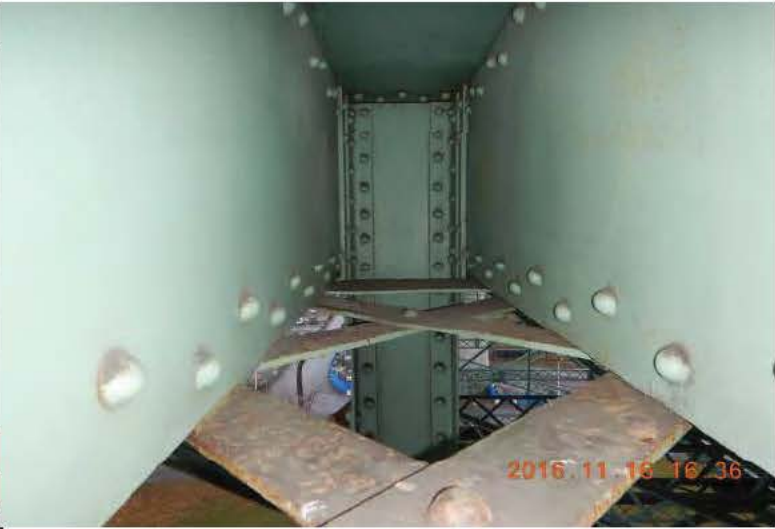
Numéro de photo: **JC\_6\_161116\_EM\_9860**

Axe: <b>Jacques-Cartier</b>		Section : <b>Section 6</b>		Structure : <b>Pont Jacques-Cartier</b>	
<b>Identification</b>					
Position longitudinale : Travée 19B-20					
Groupe : Protection contre la corrosion					
Position transversale : Ferme amont					
Élément : Corde supérieure					
Localisation : U4-U6					
Cote CEC		Cote CEM (%)			
4		A	B	C	D
		92	5	2	1
Remarque / Observation Défauts de revêtement moyens à très importants.					
Numéro d'activité:				3065	
Numéro de recommandation:				10186	
<b>Identification</b>					
Position longitudinale : Travée 19B-20					
Groupe : Protection contre la corrosion					
Position transversale : Ferme amont					
Élément : Corde inférieure					
Localisation : L0-L2					
Cote CEC		Cote CEM (%)			
4		A	B	C	D
		94	2	2	2
Remarque / Observation Défauts de revêtement moyens à très importants.					
Numéro d'activité:				3065	
Numéro de recommandation:				10186

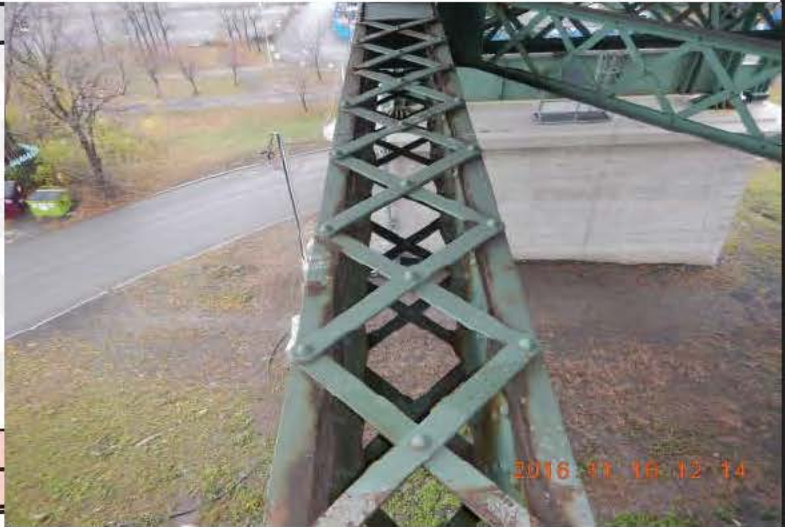
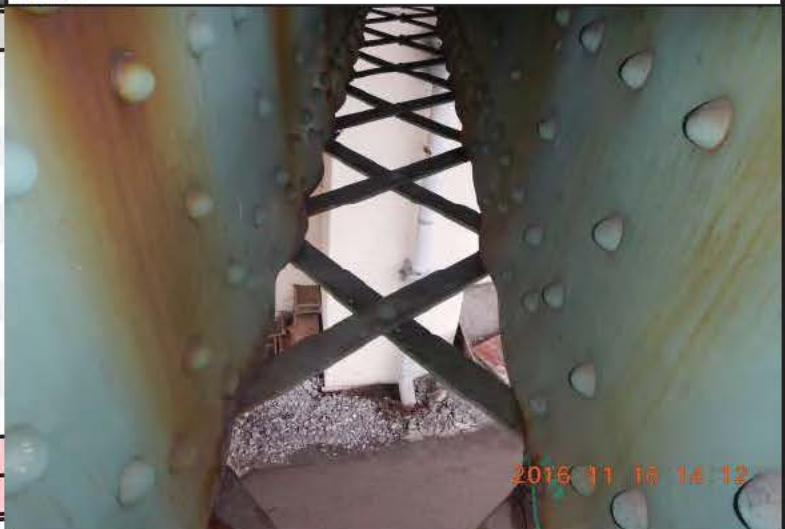
Axe: <b>Jacques-Cartier</b>		Section : <b>Section 6</b>		Structure : <b>Pont Jacques-Cartier</b>	
<b>Identification</b>					
Position longitudinale : Travée 19B-20					
Groupe : Protection contre la corrosion					
Position transversale : Ferme amont					
Élément : Corde inférieure					
Localisation : L2-L4					
Cote CEC		Cote CEM (%)			
3		A	B	C	D
		90	5	3	2
Remarque / Observation Défauts de revêtement moyens à très importants.					
Numéro de photo:				JC_6_161116_EM_9781	
Numéro d'activité:		3065			
Numéro de recommandation:		10186			
<b>Identification</b>					
Position longitudinale : Travée 19B-20					
Groupe : Protection contre la corrosion					
Position transversale : Ferme amont					
Élément : Corde inférieure					
Localisation : L2-L4					
Cote CEC		Cote CEM (%)			
3		A	B	C	D
		90	5	3	2
Remarque / Observation Défauts de revêtement moyens à très importants.					
Numéro de photo:				JC_6_161116_EM_9801	
Numéro d'activité:		3065

Numéro de recommandation:		10186

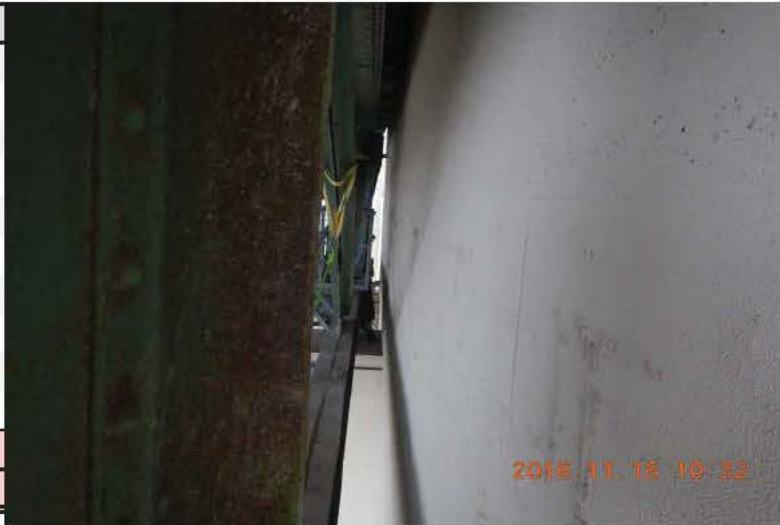
Numéro de photo: **JC\_6\_161116\_EM\_9743**

Axe: <b>Jacques-Cartier</b>		Section : <b>Section 6</b>		Structure : <b>Pont Jacques-Cartier</b>	
<b>Identification</b>					
Position longitudinale : Travée 19B-20					
Groupe : Protection contre la corrosion					
Position transversale : Ferme amont					
Élément : Montant					
Localisation : LO-UO					
Cote CEC		Cote CEM (%)			
3		A	B	C	D
		90	5	3	2
Remarque / Observation Défauts de revêtement moyens à très importants.					
Numéro d'activité:				3065	
Numéro de recommandation:				10186	
<b>Identification</b>					
Position longitudinale : Travée 19B-20					
Groupe : Protection contre la corrosion					
Position transversale : Ferme amont					
Élément : Montant					
Localisation : LO-UO					
Cote CEC		Cote CEM (%)			
3		A	B	C	D
		90	5	3	2
Remarque / Observation Défauts de revêtement moyens à très importants.					
Numéro d'activité:				3065	
Numéro de recommandation:				10186

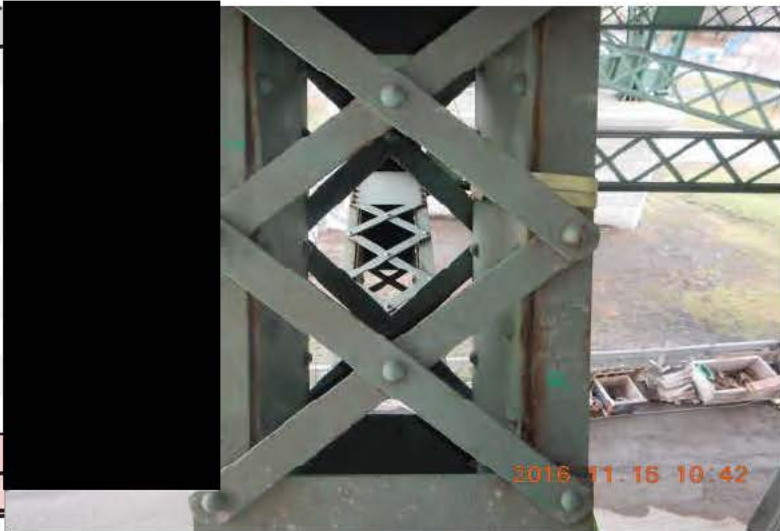
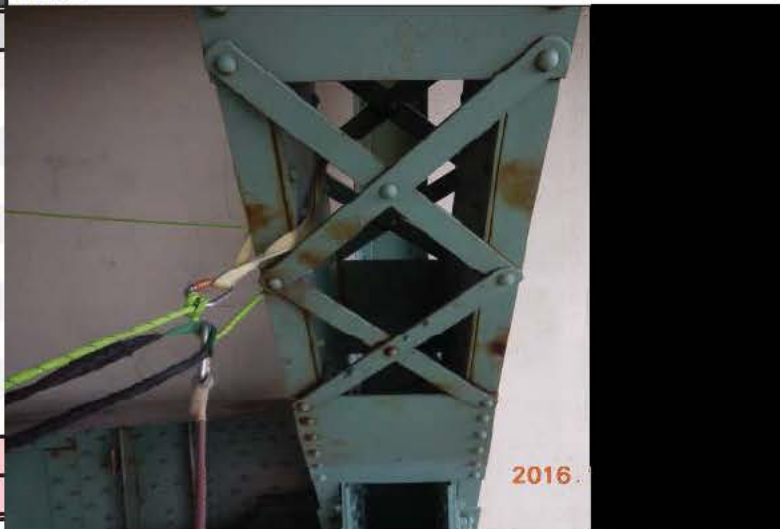
Axe: <b>Jacques-Cartier</b>		Section : <b>Section 6</b>		Structure : <b>Pont Jacques-Cartier</b>	
<b>Identification</b>					
Position longitudinale : Travée 19B-20					
Groupe : Protection contre la corrosion					
Position transversale : Ferme amont					
Élément : Diagonale					
Localisation : L0-U1					
Cote CEC		Cote CEM (%)			
3		A B C D			
		85 10 3 2			
Remarque / Observation Défauts de revêtement moyens à très importants.					
				Numéro de photo: <b>JC_6_161116_EM_9746</b>	
		Numéro d'activité: <b>3065</b>			
		Numéro de recommandation: <b>10186</b>			
<b>Identification</b>					
Position longitudinale : Travée 19B-20					
Groupe : Protection contre la corrosion					
Position transversale : Ferme amont					
Élément : Diagonale					
Localisation : L0-U1					
Cote CEC		Cote CEM (%)			
3		A B C D			
		85 10 3 2			
Remarque / Observation Défauts de revêtement moyens à très importants.					
				Numéro de photo: <b>JC_6_161116_EM_9752</b>

Numéro d'activité: <b>3065</b>			
		Numéro de recommandation: <b>10186</b>
