# Rapport d'inspection annuelle

Inspection détaillée du pont Jacques-Cartier, section 6  
Version finale

Contrat: 62408

23 juin 2017

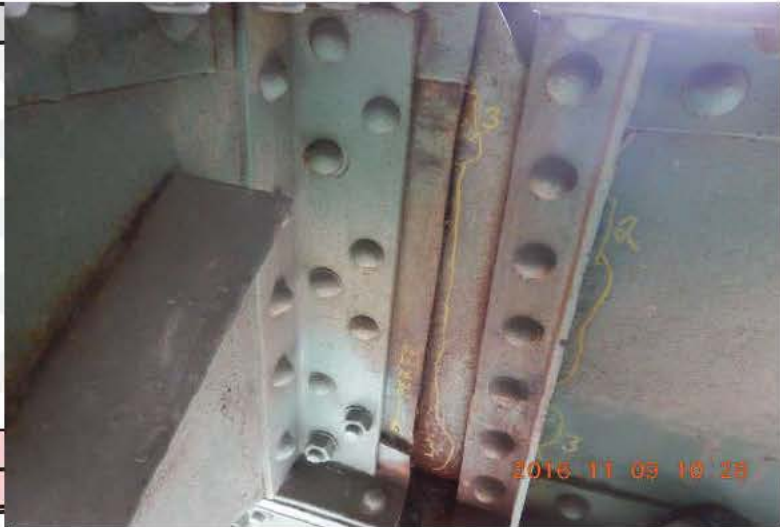
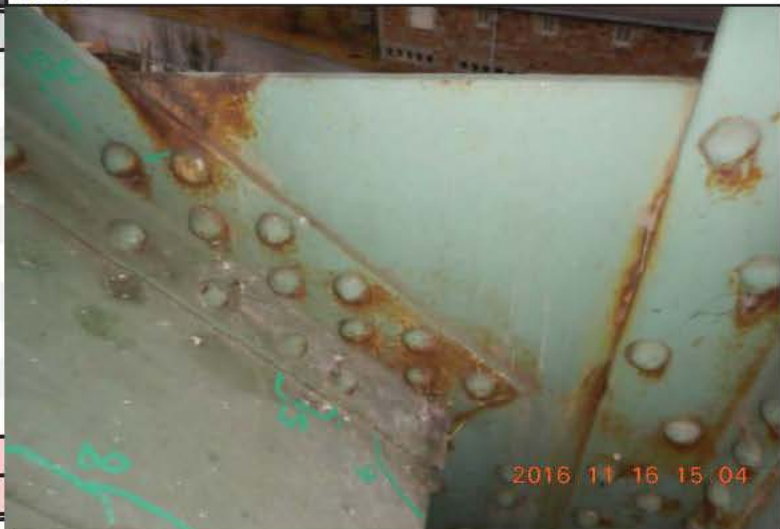
Axe: <b>Jacques-Cartier</b>		Section: <b>Section 6</b>		Structure: <b>Pont Jacques-Cartier</b>	
<b>Identification</b>					
Position longitudinale : Travée 19B-20					
Groupe : Protection contre la corrosion					
Position transversale : Ferme amont					
Élément : Assemblage supérieur					
Localisation : U8					
Cote CEC		Cote CEM (%)			
3		A	B	C	D
		80	10	5	5
Remarque / Observation Défauts de revêtement moyens à très importants.					
Numéro d'activité:				3065	
Numéro de recommandation:				10186	
<b>Identification</b>					
Position longitudinale : Travée 19B-20					
Groupe : Protection contre la corrosion					
Position transversale : Ferme amont					
Élément : Assemblage inférieur					
Localisation : L4					
Cote CEC		Cote CEM (%)			
4		A	B	C	D
		96	1	2	1
Remarque / Observation Défauts de revêtement moyens à très importants.					
Numéro d'activité:				3065	
Numéro de recommandation:				10186

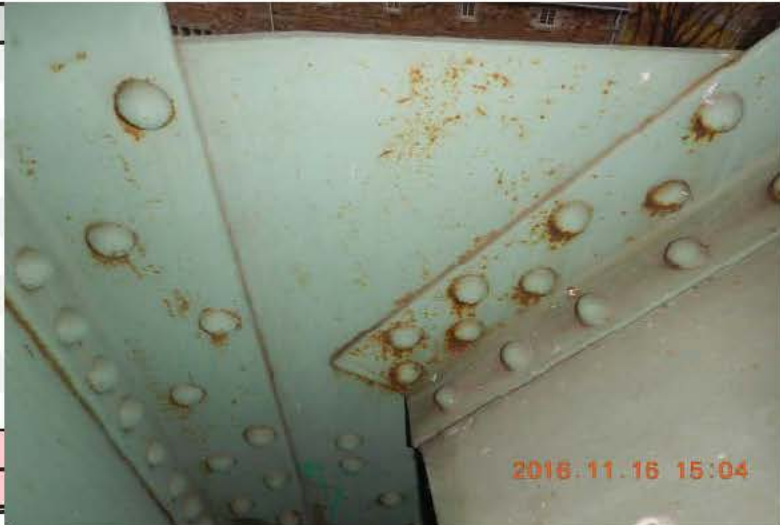
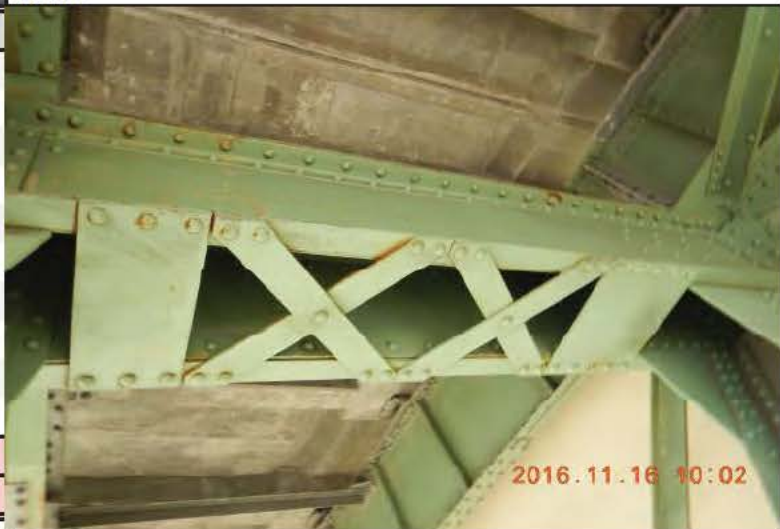
Axe: <b>Jacques-Cartier</b>		Section : <b>Section 6</b>		Structure : <b>Pont Jacques-Cartier</b>	
<b>Identification</b>					
Position longitudinale : Travée 19B-20					
Groupe : Protection contre la corrosion					
Position transversale : Ferme amont					
Élément : Assemblage inférieur					
Localisation : L4					
Cote CEC		Cote CEM (%)			
4		A	B	C	D
		96	1	2	1
Remarque / Observation Défauts de revêtement moyens à très importants.					
Numéro d'activité:				3065	
Numéro de recommandation:				10186	
<b>Identification</b>					
Position longitudinale : Travée 19B-20					
Groupe : Protection contre la corrosion					
Position transversale : Ferme centrale					
Élément : Corde supérieure					
Localisation : U0-U2					
Cote CEC		Cote CEM (%)			
4		A	B	C	D
		95	3	1	1
Remarque / Observation Défauts de revêtement moyens à très importants.					
Numéro d'activité:				3065	
Numéro de recommandation:				10186

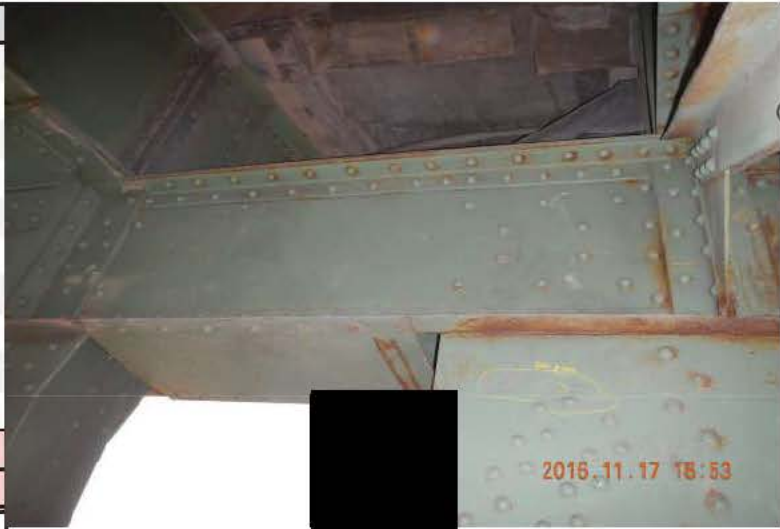
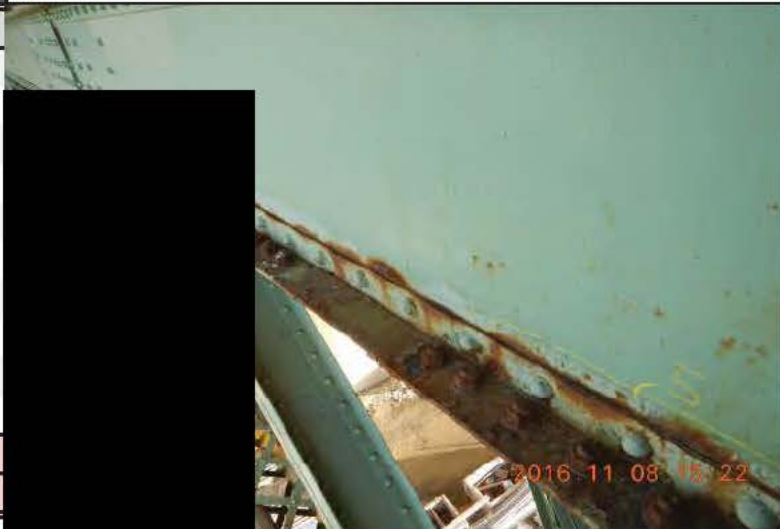
Axe: <b>Jacques-Cartier</b>		Section: <b>Section 6</b>		Structure: <b>Pont Jacques-Cartier</b>	
<b>Identification</b>					
Position longitudinale : Travée 19B-20					
Groupe : Protection contre la corrosion					
Position transversale : Ferme aval					
Élément : Corde supérieure					
Localisation : U0-U2					
Cote CEC		Cote CEM (%)			
4		A	B	C	D
		95	1	2	2
Remarque / Observation Défauts de revêtement moyens à importants.					
Numéro de photo:				JC_6_161017_JM_2468	
Numéro d'activité:		3065			
Numéro de recommandation:		10186			
<b>Identification</b>					
Position longitudinale : Travée 19B-20					
Groupe : Protection contre la corrosion					
Position transversale : Ferme aval					
Élément : Corde supérieure					
Localisation : U4-U6					
Cote CEC		Cote CEM (%)			
4		A	B	C	
		95	1	2	
Remarque / Observation Défauts de revêtement moyens à importants.					
Numéro de photo:				JC_6_161108_MB_1565	
Numéro d'activité:		3065

Numéro de recommandation:		10186

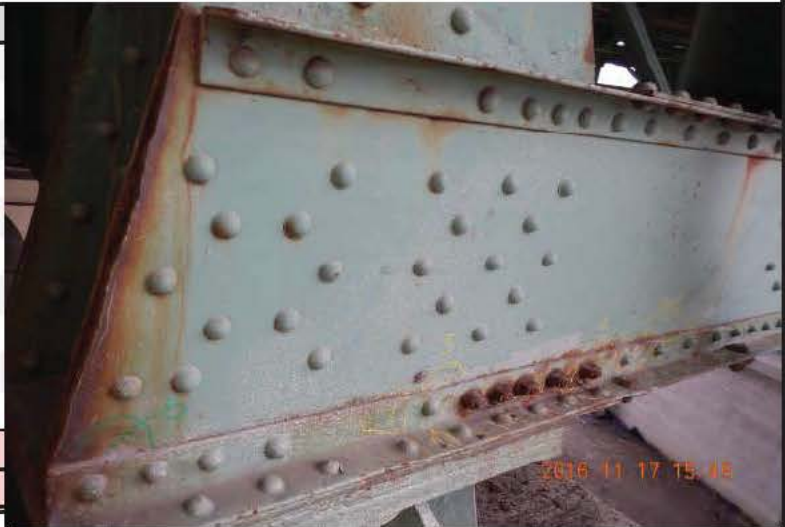
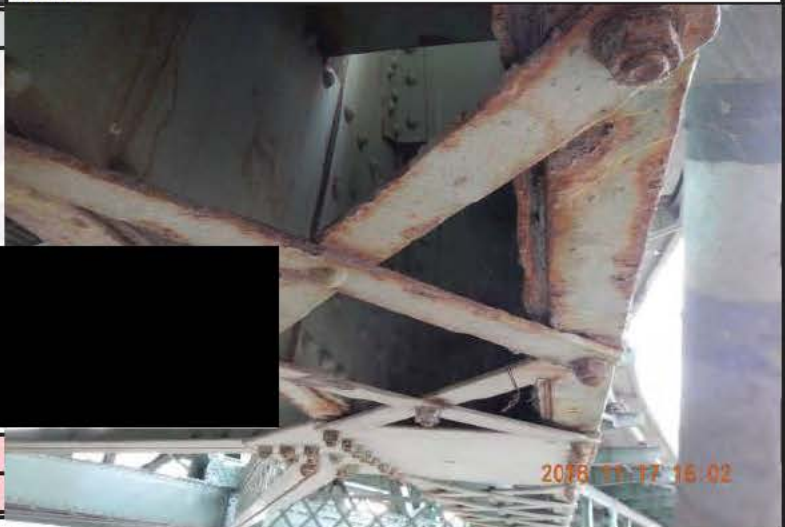
Axe: <b>Jacques-Cartier</b>		Section: <b>Section 6</b>		Structure: <b>Pont Jacques-Cartier</b>	
<b>Identification</b>					
Position longitudinale : Travée 19B-20					
Groupe : Protection contre la corrosion					
Position transversale : Ferme aval					
Élément : Corde inférieure					
Localisation : LO-L2					
Cote CEC		Cote CEM (%)			
3		A	B	C	D
		80	5	5	10
Remarque / Observation Défauts de revêtement moyens à très importants.					
Numéro d'activité:				3065	
Numéro de recommandation:				10186	
<b>Identification</b>					
Position longitudinale : Travée 19B-20					
Groupe : Protection contre la corrosion					
Position transversale : Ferme aval					
Élément : Corde inférieure					
Localisation : LO-L2					
Cote CEC		Cote CEM (%)			
3		A	B	C	D
		80	5	5	10
Remarque / Observation Défauts de revêtement moyens à très importants.					
Numéro d'activité:				3065	
Numéro de recommandation:				10186

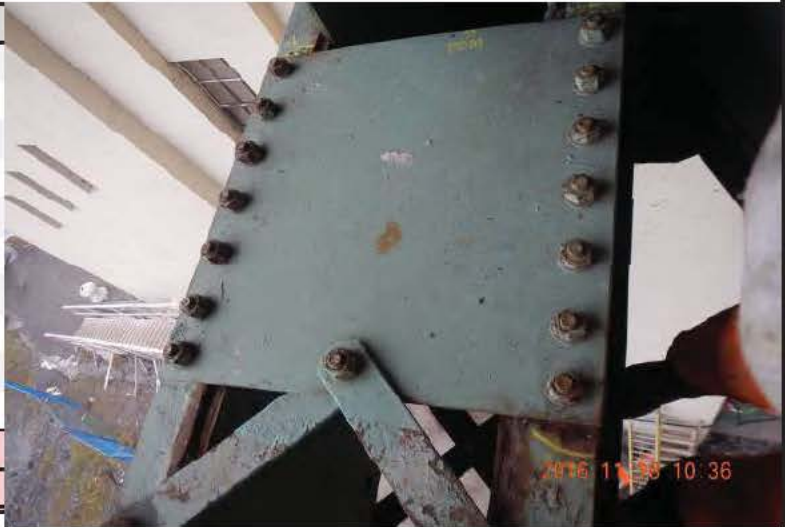
Numéro de photo: **JC\_6\_161018\_JM\_2518**

Axe: <b>Jacques-Cartier</b>		Section : <b>Section 6</b>		Structure : <b>Pont Jacques-Cartier</b>	
<b>Identification</b>					
Position longitudinale : Travée 19B-20					
Groupe : Protection contre la corrosion					
Position transversale : Ferme aval					
Élément : Corde inférieure					
Localisation : L2-L4					
Cote CEC		Cote CEM (%)			
4		A	B	C	D
		92	2	3	3
Remarque / Observation Défauts de revêtement moyens à très importants.					
Numéro d'activité:				3065	
Numéro de recommandation:				10186	
<b>Identification</b>					
Position longitudinale : Travée 19B-20					
Groupe : Protection contre la corrosion					
Position transversale : Ferme aval					
Élément : Corde inférieure					
Localisation : L2-L4					
Cote CEC		Cote CEM (%)			
4		A	B	C	D
		92	2	3	3
Remarque / Observation Défauts de revêtement moyens à très importants.					
Numéro d'activité:				3065	
Numéro de recommandation:				10186

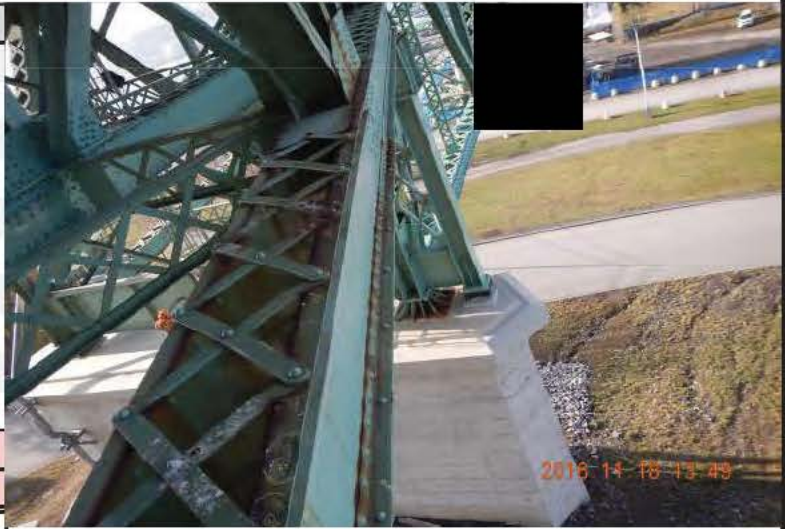
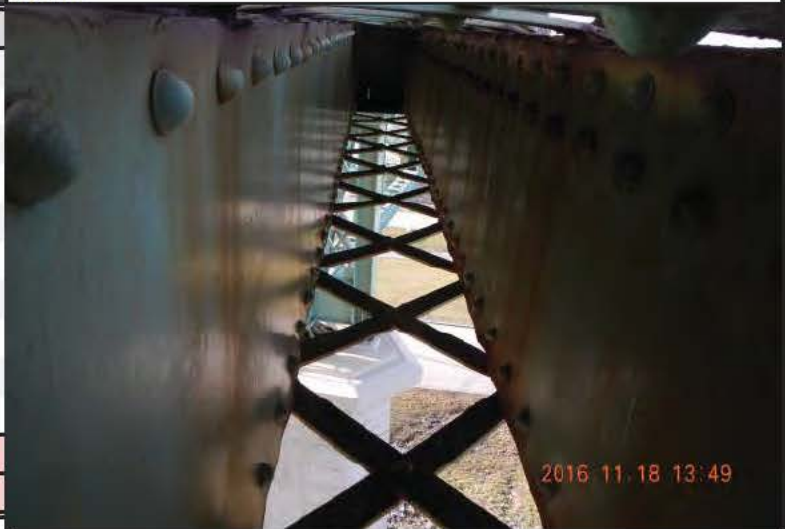
Axe: <b>Jacques-Cartier</b>		Section : <b>Section 6</b>		Structure : <b>Pont Jacques-Cartier</b>	
<b>Identification</b>					
Position longitudinale : Travée 19B-20					
Groupe : Protection contre la corrosion					
Position transversale : Ferme aval					
Élément : Corde inférieure					
Localisation : L4-L6					
Cote CEC		Cote CEM (%)			
3		A	B	C	D
		85	5	5	5
Remarque / Observation Défauts de revêtement moyens à très importants.					
Numéro d'activité:				3065	
Numéro de recommandation:				10186	
<b>Identification</b>					
Position longitudinale : Travée 19B-20					
Groupe : Protection contre la corrosion					
Position transversale : Ferme aval					
Élément : Corde inférieure					
Localisation : L4-L6					
Cote CEC		Cote CEM (%)			
3		A	B	C	D
		85	5	5	5
Remarque / Observation Défauts de revêtement moyens à très importants.					
Numéro d'activité:				3065	
Numéro de recommandation:				10186

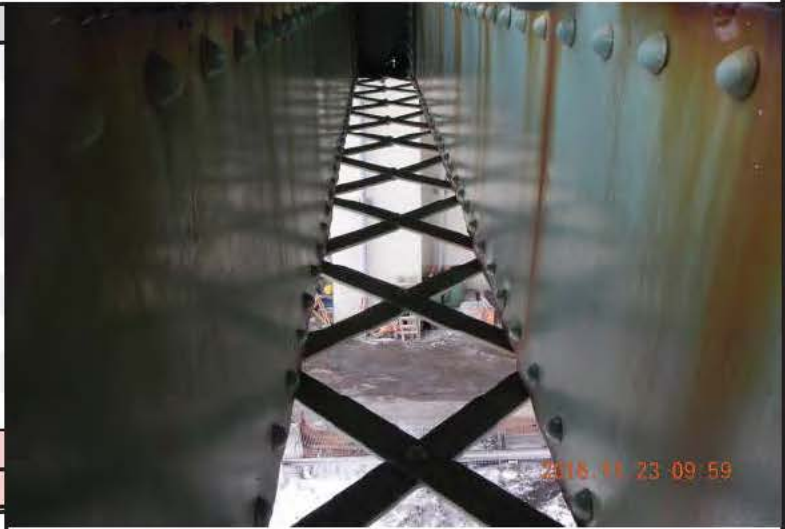
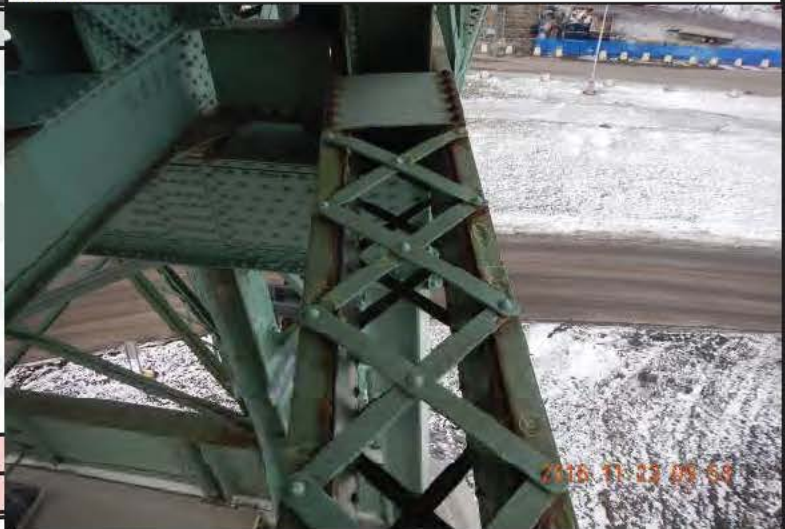
Axe: <b>Jacques-Cartier</b>		Section : <b>Section 6</b>		Structure : <b>Pont Jacques-Cartier</b>	
<b>Identification</b>					
Position longitudinale : Travée 19B-20					
Groupe : Protection contre la corrosion					
Position transversale : Ferme aval					
Élément : Corde inférieure					
Localisation : L6-L8					
Cote CEC		Cote CEM (%)			
4		A	B	C	D
		95	1	2	2
Remarque / Observation Défauts de revêtement moyens à très importants.					
Numéro d'activité:				3065	
Numéro de recommandation:				10186	
<b>Identification</b>					
Position longitudinale : Travée 19B-20					
Groupe : Protection contre la corrosion					
Position transversale : Ferme aval					
Élément : Corde inférieure					
Localisation : L6-L8					
Cote CEC		Cote CEM (%)			
4		A	B	C	D
		95	1	2	2
Remarque / Observation Défauts de revêtement moyens à très importants.					
Numéro d'activité:				3065	
Numéro de recommandation:				10186

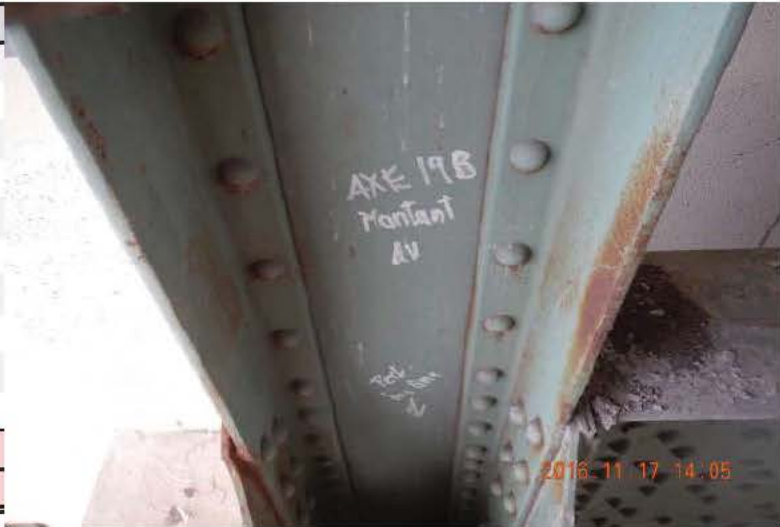
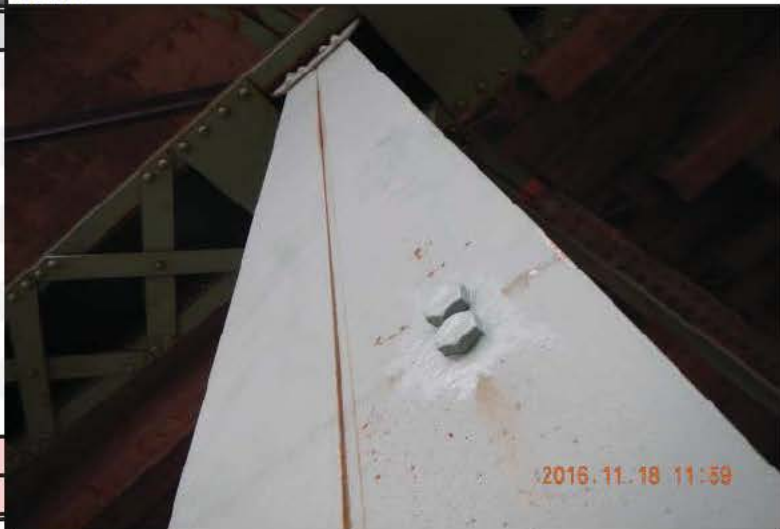
Axe: <b>Jacques-Cartier</b>		Section : <b>Section 6</b>		Structure : <b>Pont Jacques-Cartier</b>	
<b>Identification</b>					
Position longitudinale : Travée 19B-20					
Groupe : Protection contre la corrosion					
Position transversale : Ferme aval					
Élément : Montant					
Localisation : L0-U0					
Cote CEC		Cote CEM (%)			
4		A	B	C	D
		97	1	1	1
Remarque / Observation Défauts de revêtement moyens à très importants.					
Numéro de photo:				JC_6_161017_JM_2416	
Numéro d'activité:		3065			
Numéro de recommandation:		10186			
<b>Identification</b>					
Position longitudinale : Travée 19B-20					
Groupe : Protection contre la corrosion					
Position transversale : Ferme aval					
Élément : Montant					
Localisation : L4-U4					
Cote CEC		Cote CEM (%)			
4		A	B	C	D
		97	1	1	1
Remarque / Observation Défauts de revêtement moyens à très importants.					
Numéro de photo:				JC_6_161018_JM_2553	
Numéro d'activité:		3065

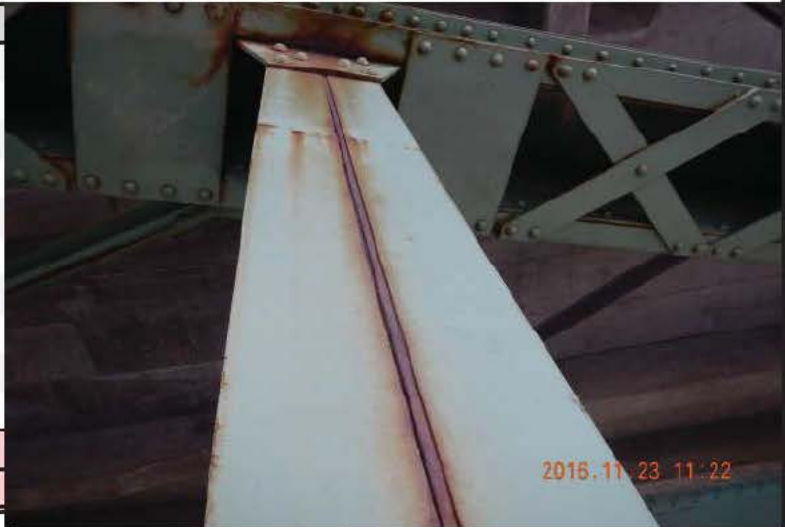
Numéro de photo: **JC\_6\_161123\_JM\_2663**

Axe: <b>Jacques-Cartier</b>		Section : <b>Section 6</b>		Structure : <b>Pont Jacques-Cartier</b>	
<b>Identification</b>					
Position longitudinale : Travée 19B-20					
Groupe : Protection contre la corrosion					
Position transversale : Ferme aval					
Élément : Montant					
Localisation : L6-U6					
Cote CEC		Cote CEM (%)			
4		A	B	C	D
		96	1	1	2
Remarque / Observation Défauts de revêtement moyens à très importants.					
Numéro d'activité:				3065	
Numéro de recommandation:				10186	
<b>Identification</b>					
Position longitudinale : Travée 19B-20					
Groupe : Protection contre la corrosion					
Position transversale : Ferme aval					
Élément : Montant					
Localisation : L8-U8					
Cote CEC		Cote CEM (%)			
4		A	B	C	D
		99	0	0	1
Remarque / Observation Défauts de revêtement très importants.					
Numéro d'activité:				3065	
Numéro de recommandation:				10186

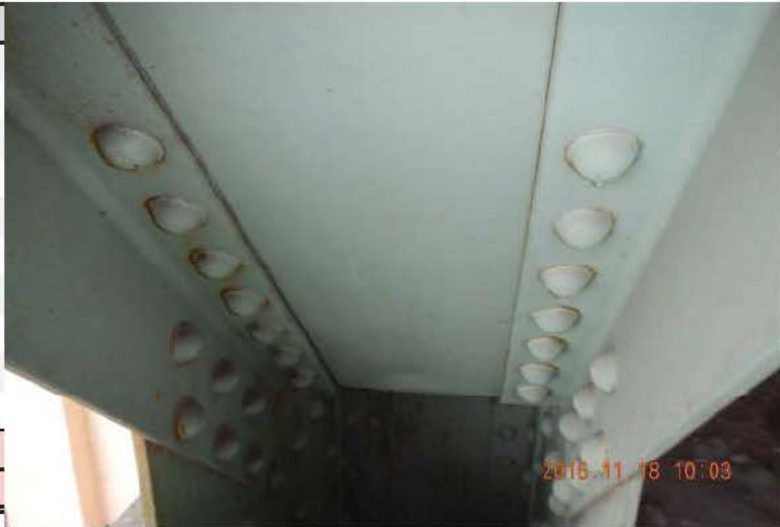
Numéro de photo: **JC\_6\_161018\_JM\_2504**

Axe: <b>Jacques-Cartier</b>		Section: <b>Section 6</b>		Structure: <b>Pont Jacques-Cartier</b>	
<b>Identification</b>					
Position longitudinale : Travée 19B-20					
Groupe : Protection contre la corrosion					
Position transversale : Ferme aval					
Élément : Diagonale					
Localisation : L2-U3					
Cote CEC		Cote CEM (%)			
4		A	B	C	D
		97	1	1	1
Remarque / Observation Défauts de revêtement moyens à très importants.					
Numéro d'activité:				3065	
Numéro de recommandation:				10186	
<b>Identification</b>					
Position longitudinale : Travée 19B-20					
Groupe : Protection contre la corrosion					
Position transversale : Ferme aval					
Élément : Diagonale					
Localisation : L6-U7					
Cote CEC		Cote CEM (%)			
4		A	B	C	D
		98	0	1	1
Remarque / Observation Défauts de revêtement importants à très importants.					
Numéro d'activité:				3065	
Numéro de recommandation:				10186

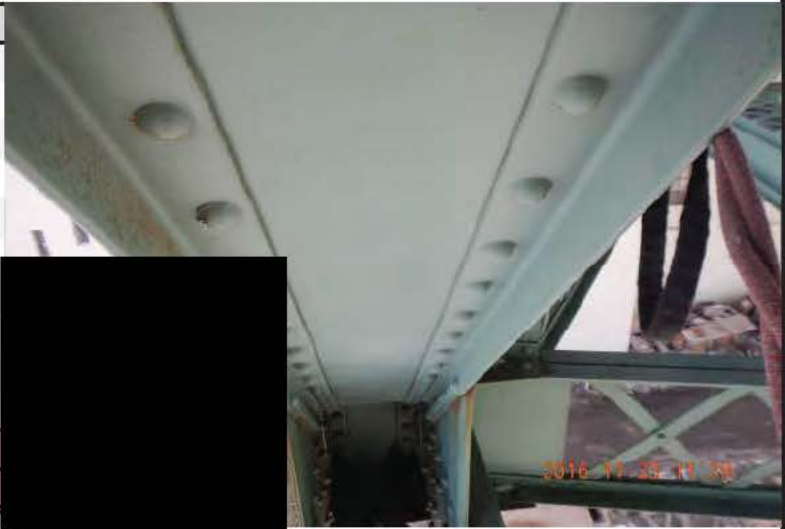
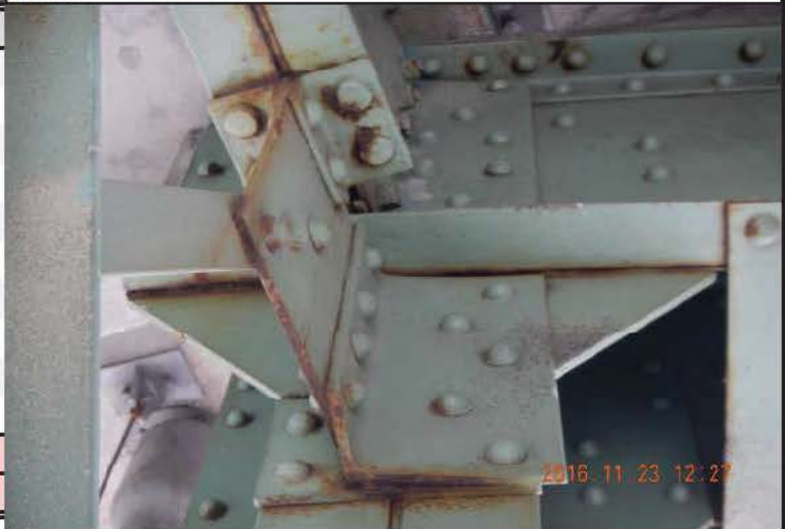
Axe: <b>Jacques-Cartier</b>		Section : <b>Section 6</b>		Structure : <b>Pont Jacques-Cartier</b>	
<b>Identification</b>					
Position longitudinale : Travée 19B-20					
Groupe : Protection contre la corrosion					
Position transversale : Ferme aval					
Élément : Diagonale					
Localisation : L6-U7					
Cote CEC		Cote CEM (%)			
4		A	B	C	
		98	0	1	1
Remarque / Observation Défauts de revêtement importants à très importants.					
Numéro d'activité:				3065	
Numéro de recommandation:				10186	
<b>Identification</b>					
Position longitudinale : Travée 19B-20					
Groupe : Protection contre la corrosion					
Position transversale : Ferme aval					
Élément : Assemblage supérieur					
Localisation : U8					
Cote CEC		Cote CEM (%)			
4		A	B	C	D
		99	0	0	1
Remarque / Observation Défauts de revêtement très importants.					
Numéro d'activité:				3065	
Numéro de recommandation:				10186

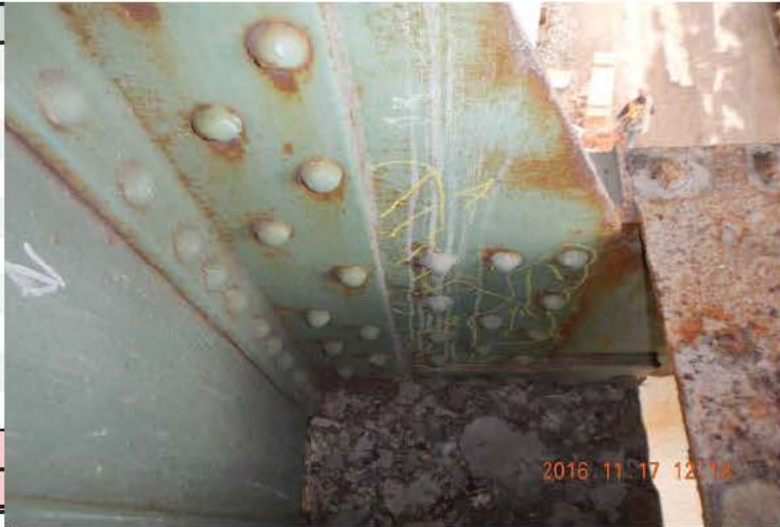
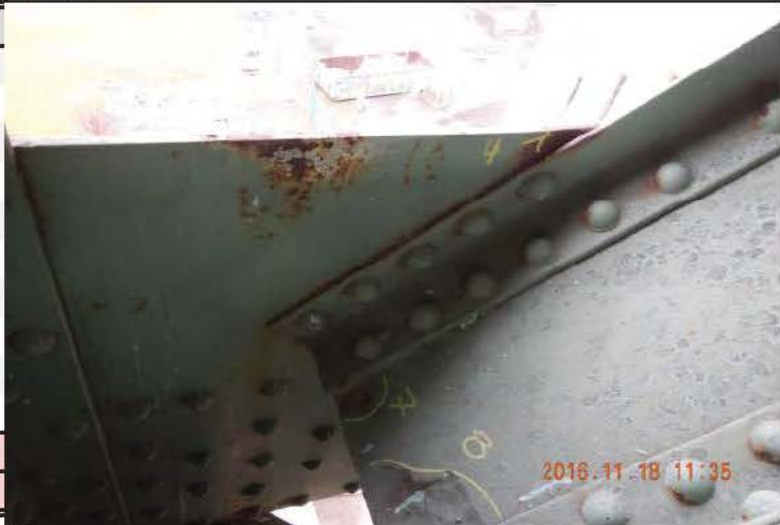
Axe: <b>Jacques-Cartier</b>		Section : <b>Section 6</b>		Structure : <b>Pont Jacques-Cartier</b>	
<b>Identification</b>					
Position longitudinale : Travée 19B-20					
Groupe : Protection contre la corrosion					
Position transversale : Ferme aval					
Élément : Assemblage inférieur					
Localisation : L0					
Cote CEC		Cote CEM (%)			
4		A	B	C	D
		94	2	2	2
Remarque / Observation Défauts de revêtement moyens à très importants.					
Numéro d'activité:				3065	
Numéro de recommandation:				10186	
<b>Identification</b>					
Position longitudinale : Travée 19B-20					
Groupe : Protection contre la corrosion					
Position transversale : Ferme aval					
Élément : Assemblage inférieur					
Localisation : L4					
Cote CEC		Cote CEM (%)			
4		A	B	C	D
		96	1	1	2
Remarque / Observation Défauts de revêtement moyens à très importants.					
Numéro d'activité:				3065	
Numéro de recommandation:				10186

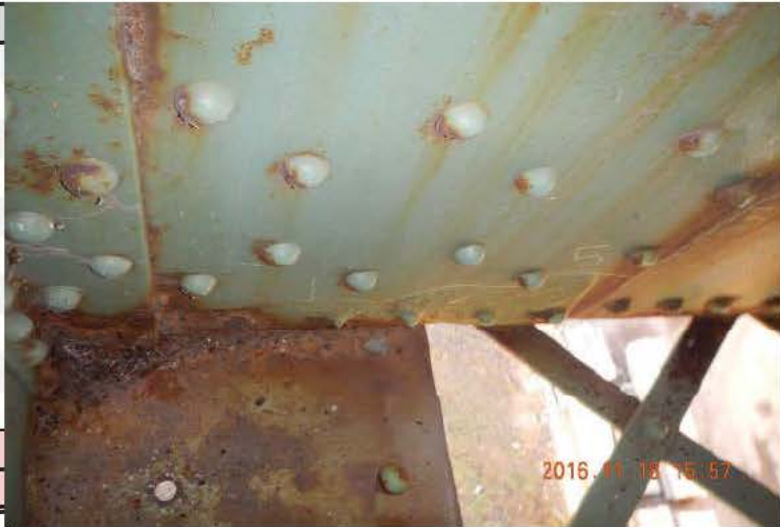
Numéro de photo: **JC\_6\_161018\_JM\_2616**

Axe: <b>Jacques-Cartier</b>		Section : <b>Section 6</b>		Structure : <b>Pont Jacques-Cartier</b>	
<b>Identification</b>					
Position longitudinale : Travée 19B-20					
Groupe : Protection contre la corrosion					
Position transversale : Ferme aval					
Élément : Assemblage inférieur					
Localisation : L6					
Cote CEC		Cote CEM (%)			
3		A	B	C	D
		74	10	8	8
Remarque / Observation Défauts de revêtement moyens à très importants.					
Numéro d'activité:				3065	
Numéro de recommandation:				10186	
<b>Identification</b>					
Position longitudinale : Travée 19B-20					
Groupe : Protection contre la corrosion					
Position transversale : Ferme aval					
Élément : Assemblage inférieur					
Localisation : L6					
Cote CEC		Cote CEM (%)			
3		A	B	C	D
		74	10	8	8
Remarque / Observation Défauts de revêtement moyens à très importants.					
Numéro d'activité:				3065	
Numéro de recommandation:				10186

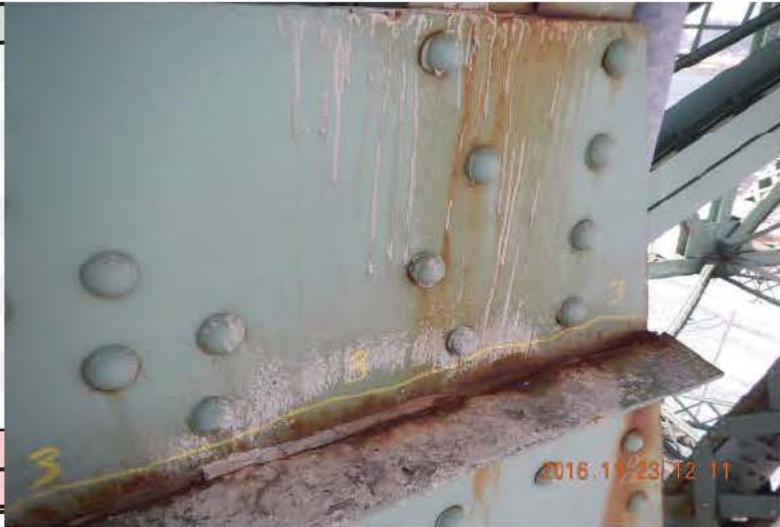
Numéro de photo: **JC\_6\_161123\_JM\_2714**

Axe: <b>Jacques-Cartier</b>		Section : <b>Section 6</b>		Structure : <b>Pont Jacques-Cartier</b>	
<b>Identification</b>					
Position longitudinale : Travée 19B-20					
Groupe : Protection contre la corrosion					
Position transversale : Ferme aval					
Élément : Assemblage inférieur					
Localisation : L8					
Cote CEC		Cote CEM (%)			
4		A	B	C	D
		97	1	1	1
Remarque / Observation Défauts de revêtement moyens à très importants.					
Numéro d'activité:				3065	
Numéro de recommandation:				10186	
<b>Identification</b>					
Position longitudinale : Travée 19B-20					
Groupe : Protection contre la corrosion					
Position transversale : Ferme aval					
Élément : Assemblage inférieur					
Localisation : L8					
Cote CEC		Cote CEM (%)			
4		A	B	C	D
		97	1	1	1
Remarque / Observation Défauts de revêtement moyens à très importants.					
Numéro d'activité:				3065	
Numéro de recommandation:				10186

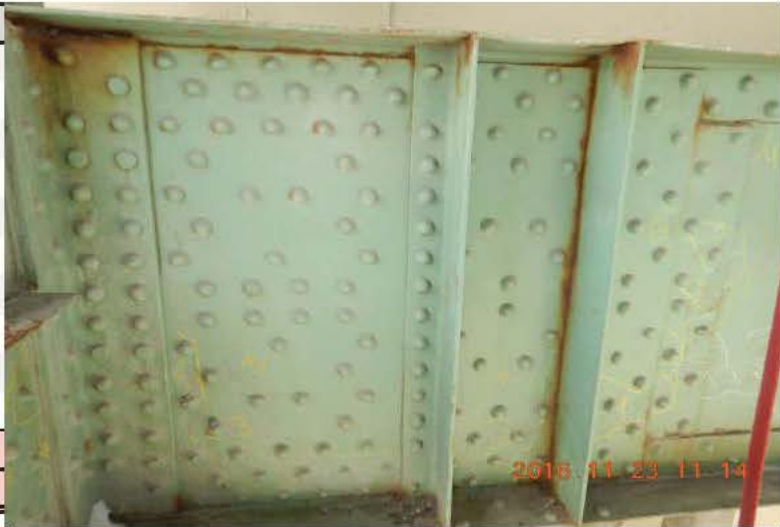
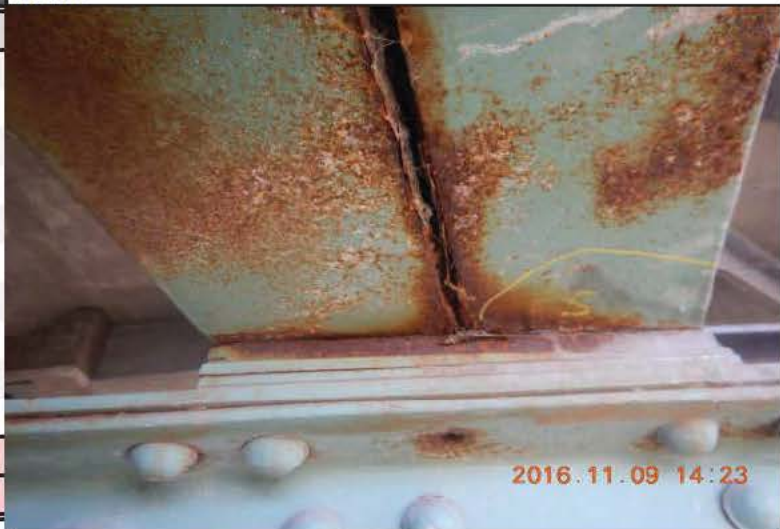
Axe: <b>Jacques-Cartier</b>		Section : <b>Section 6</b>		Structure : <b>Pont Jacques-Cartier</b>	
<b>Identification</b>					
<b>Position longitudinale :</b> Travée 19B-20					
<b>Groupe :</b> Protection contre la corrosion					
<b>Position transversale :</b> Panneau Aval					
<b>Élément :</b> Poutre de levage					
<b>Localisation :</b> L0					
<b>Cote CEC</b>		<b>Cote CEM (%)</b>			
4		<b>A</b>	<b>B</b>	<b>C</b>	<b>D</b>
		97	1	1	1
<b>Remarque / Observation</b> Défauts de revêtement moyens à très importants.					
Numéro d'activité:				3065	
Numéro de recommandation:				10186	
<b>Identification</b>					
<b>Position longitudinale :</b> Travée 19B-20					
<b>Groupe :</b> Protection contre la corrosion					
<b>Position transversale :</b> Général					
<b>Élément :</b> Poutre transversale					
<b>Localisation :</b> U2					
<b>Cote CEC</b>		<b>Cote CEM (%)</b>			
4		<b>A</b>	<b>B</b>	<b>C</b>	<b>D</b>
		97	1	1	1
<b>Remarque / Observation</b> Défauts de revêtement moyens à très importants.

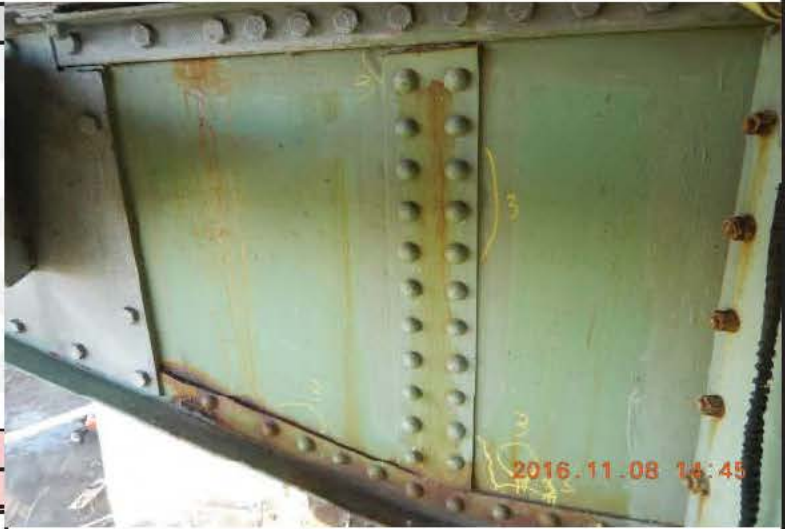
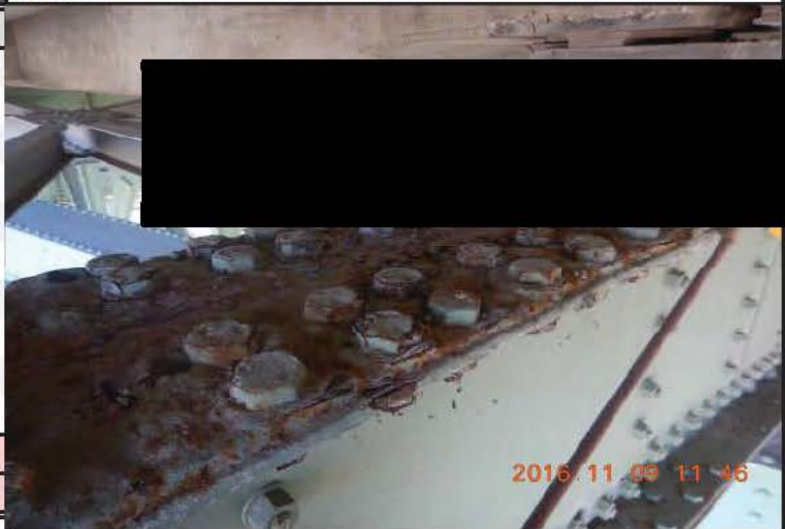
Axe: <b>Jacques-Cartier</b>		Section : <b>Section 6</b>		Structure : <b>Pont Jacques-Cartier</b>	
<b>Identification</b>					
Position longitudinale : Travée 19B-20					
Groupe : Protection contre la corrosion					
Position transversale : Général					
Élément : Poutre transversale					
Localisation : U6					
Cote CEC		Cote CEM (%)			
4		A	B	C	D
		93	5	1	1
Remarque / Observation Défauts de revêtement moyens à très importants.					
Numéro d'activité:				3065	
Numéro de recommandation:				10186	
<b>Identification</b>					
Position longitudinale : Travée 19B-20					
Groupe : Protection contre la corrosion					
Position transversale : Général					
Élément : Poutre transversale					
Localisation : U8					
Cote CEC		Cote CEM (%)			
4		A	B	C	D
		90	5	3	2
Remarque / Observation Défauts de revêtement moyens à très importants.					
Numéro d'activité:				3065	
Numéro de recommandation:				10186

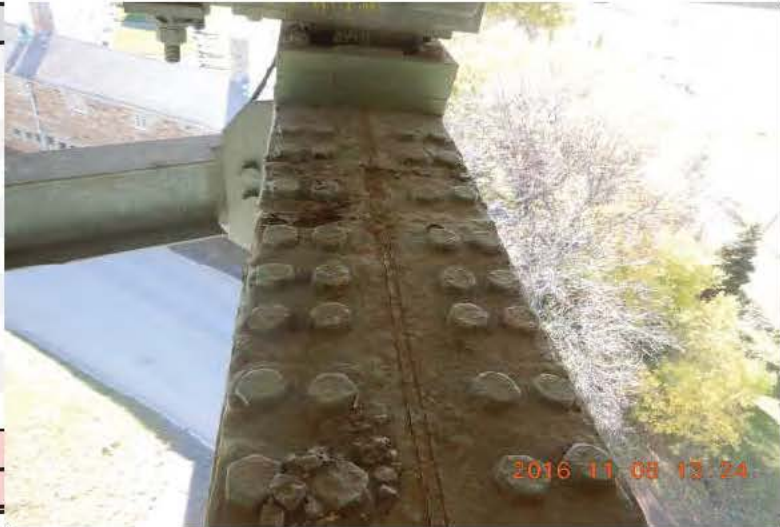
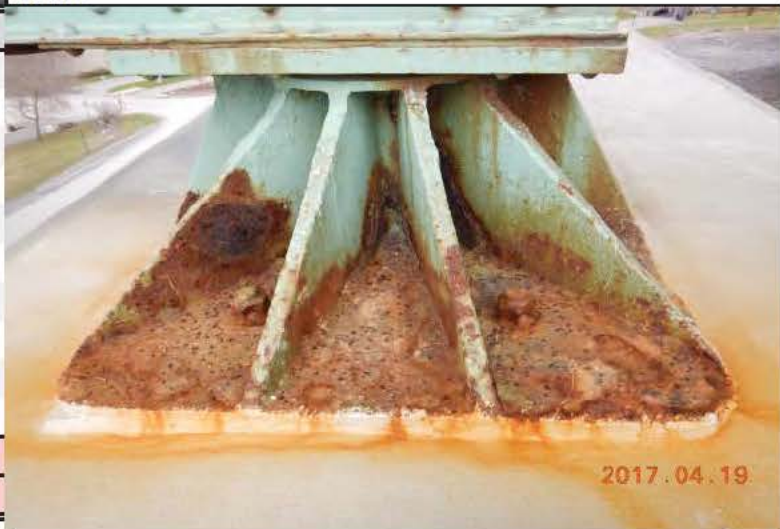
Axe: <b>Jacques-Cartier</b>		Section : <b>Section 6</b>		Structure : <b>Pont Jacques-Cartier</b>	
<b>Identification</b>					
Position longitudinale : Travée 19B-20					
Groupe : Protection contre la corrosion					
Position transversale : Général					
Élément : Poutre transversale					
Localisation : U8					
Cote CEC		Cote CEM (%)			
4		A	B	C	D
		90	5	3	2
Remarque / Observation Défauts de revêtement moyens à très importants.					
Numéro de photo:				JC_6_161108_EM_9518	
Numéro d'activité:		3065			
Numéro de recommandation:		10186			
<b>Identification</b>					
Position longitudinale : Axe 20					
Groupe : Unités de fondation					
Position transversale : --					
Élément : Appareil d'appui - Fixe					
Localisation : Inférieur - amont					
Cote CEC		Cote CEM (%)			
3		A	B	C	D
		0	100	0	0
Remarque / Observation Corrosion moyenne des raidisseurs et des boulons de fixation de l'appareil d'appui. Restriction appréciable de la rotation.

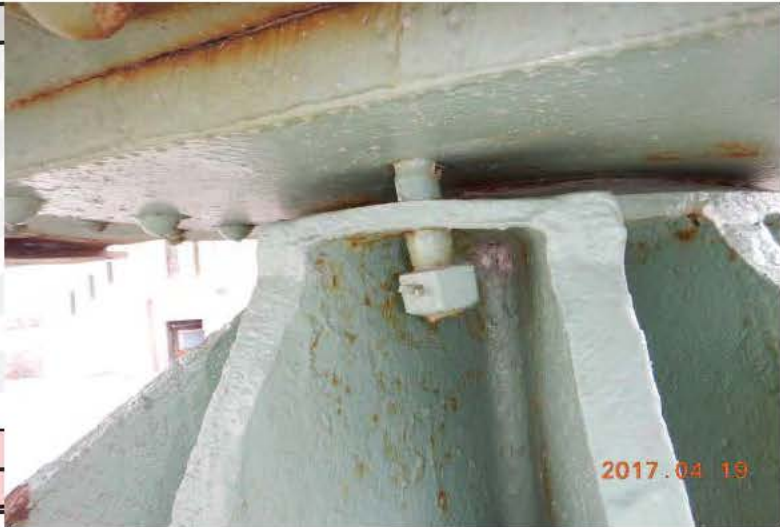
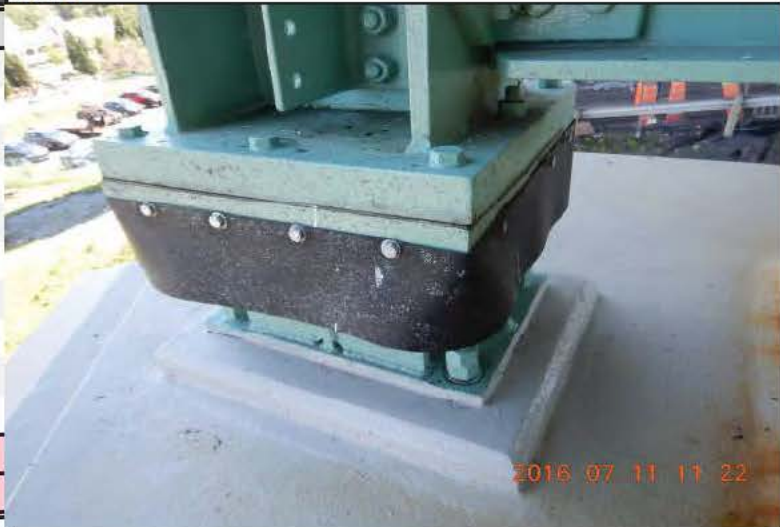
Axe: <b>Jacques-Cartier</b>		Section : <b>Section 6</b>		Structure : <b>Pont Jacques-Cartier</b>	
<b>Identification</b>					
Position longitudinale :					
Axe 20					
Groupe :					
Unités de fondation					
Position transversale :					
--					
Élément :					
Appareil d'appui - Fixe					
Localisation :					
Inférieur - amont					
Cote CEC		Cote CEM (%)			
3		A	B	C	D
		0	100	0	0
Remarque / Observation					
Corrosion moyenne des raidisseurs et des boulons de fixation de l'appareil d'appui. Restriction appréciable de la rotation.					
Numéro de photo:				JC_6_170419_MB_2811	
Numéro d'activité:				1051	
Numéro de recommandation:				10187	
<b>Identification</b>					
Position longitudinale :					
Axe 20					
Groupe :					
Unités de fondation					
Position transversale :					
--					
Élément :					
Appareil d'appui - Fixe					
Localisation :					
Inférieur - aval					
Cote CEC		Cote CEM (%)			
4		A	B	C	D
		100	0	0	0
Remarque / Observation

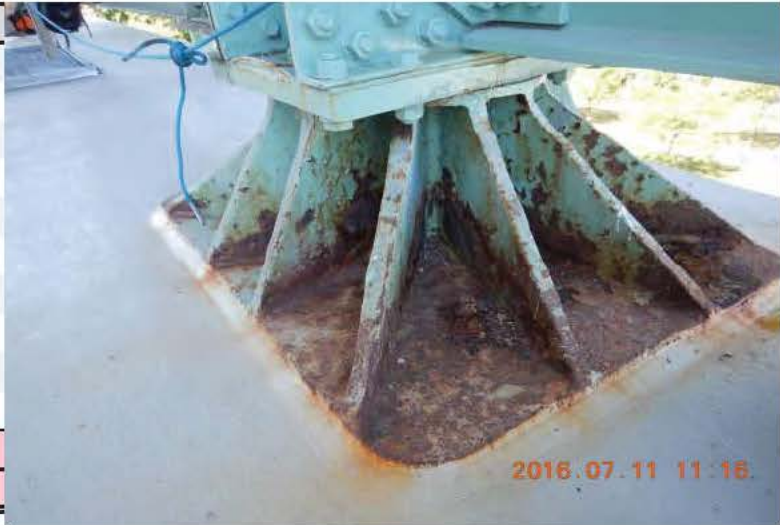
Numéro de photo: **JC\_6\_160711\_EM\_7441**

Axe: <b>Jacques-Cartier</b>		Section : <b>Section 6</b>		Structure : <b>Pont Jacques-Cartier</b>	
<b>Identification</b>					
Position longitudinale : Axe 20					
Groupe : Unités de fondation					
Position transversale : --					
Élément : Appareil d'appui - Fixe					
Localisation : Inférieur - centre					
Cote CEC		Cote CEM (%)			
3		A	B	C	D
		0	98	2	0
Remarque / Observation Corrosion moyenne des raidisseurs et jusqu'à importante des ancrages. Restriction appréciable de la rotation.					
Numéro d'activité:				1051	
Numéro de recommandation:				10187	
<b>Identification</b>					
Position longitudinale : Axe 20					
Groupe : Joint de dilatation					
Position transversale : Général					
Élément : Garniture de joint					
Localisation : --					
Cote CEC		Cote CEM (%)			
4		A	B	C	D
		95	0	5	0
Remarque / Observation Traces d'infiltrations.					
Numéro d'activité:					
Numéro de recommandation:

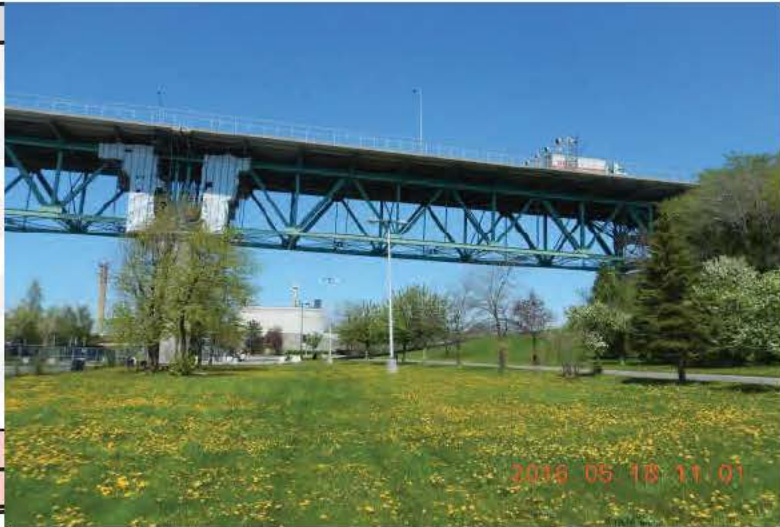
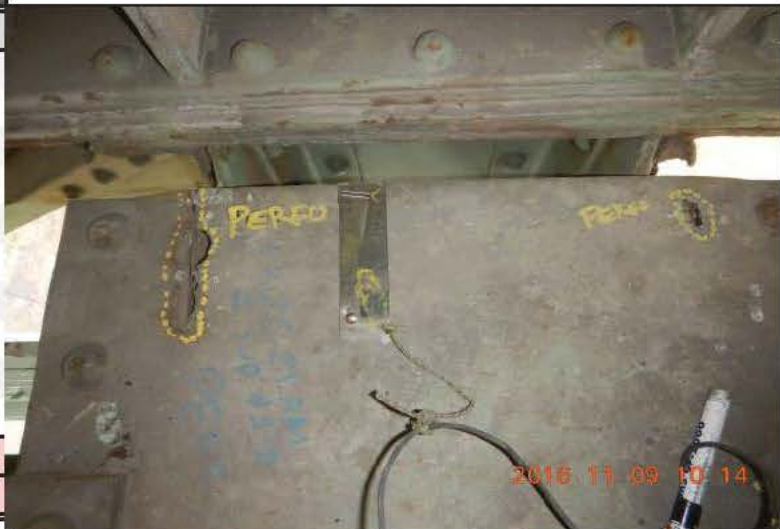
-		A B C D			
		- - - -			
Remarque / Observation Vue générale					
Numéro d'activité:				Numéro de photo: <b>JC_6_160518_EM_6182</b>	
Numéro de recommandation:					
<b>Identification</b>					
Position longitudinale : Travée 20-21					
Groupe : Structure d'acier					
Position transversale : Ferme amont					
Élément : Corde supérieure					
Localisation : U0-U2					
Cote CEC		Cote CEM (%)			
4		A B C D			
		96 2 1 1			
Remarque / Observation Pertes de matériaux moyennes à très importantes. Perforations 150 x 40 et 30 x 10 mm.					
Numéro d'activité: <b>3221</b>				Numéro de photo: <b>JC_6_161109_EM_9527</b>	
Numéro de recommandation: <b>16015</b>

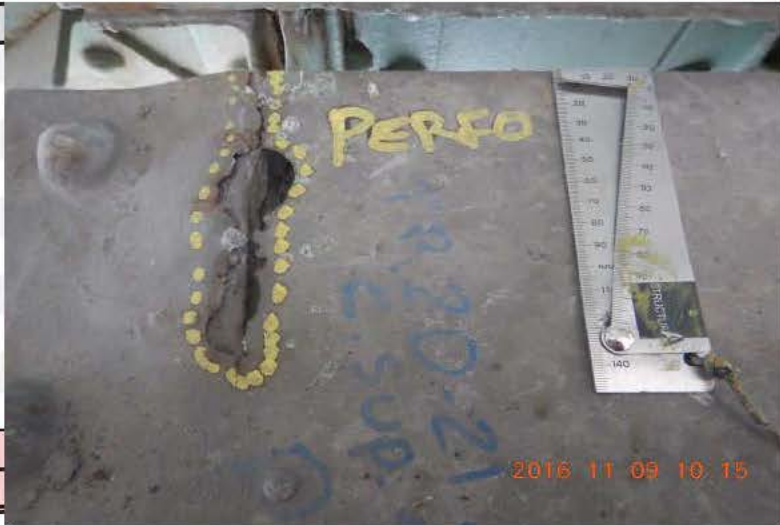
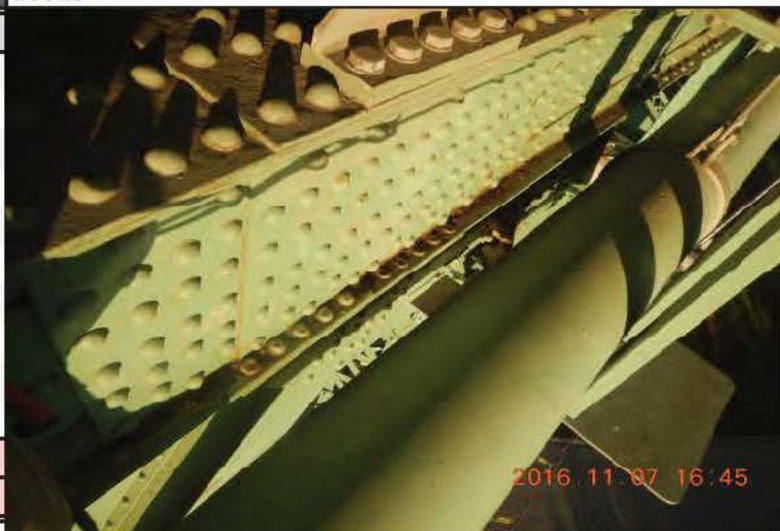
4		<b>A</b>	<b>B</b>	<b>C</b>	<b>D</b>
		97	2	0	1
<b>Remarque / Observation</b> Pertes de matériaux moyennes et très importantes. Déformation par corrosion. Aucune activité requise.					
				<b>Numéro de photo: JC_6_161107_EM_9442</b>	
				<b>Numéro d'activité:</b>	
				<b>Numéro de recommandation:</b>

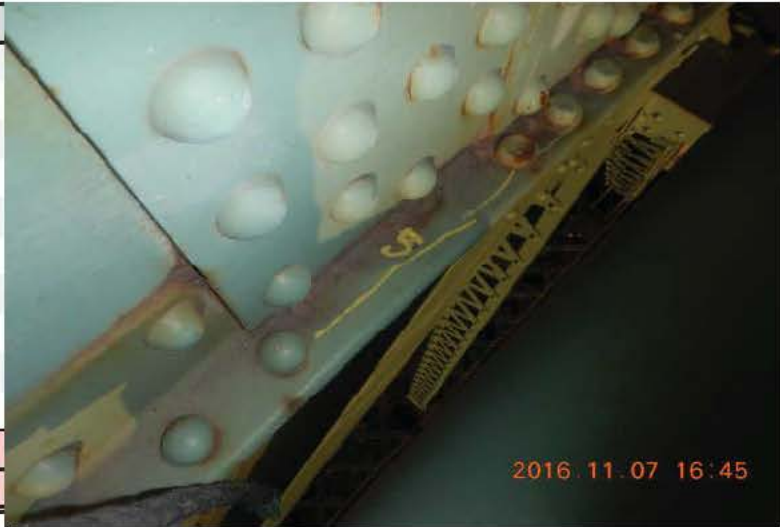
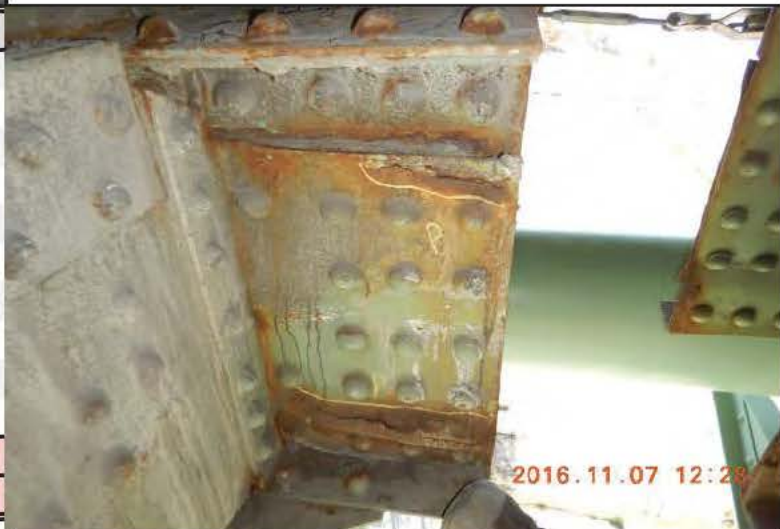
4		<b>A</b>	<b>B</b>	<b>C</b>	<b>D</b>
		85	5	5	5
<b>Remarque / Observation</b> Pertes de matériaux moyennes à très importantes. Perforations multiples. Déformation par corrosion.					
Numéro d'activité: 3221				Numéro de photo: <b>JC_6_161107_MB_1483</b>	
Numéro de recommandation: 16015

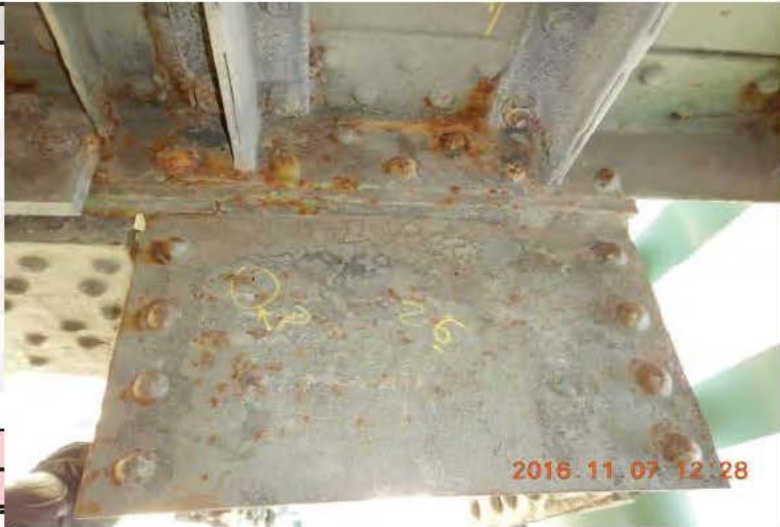
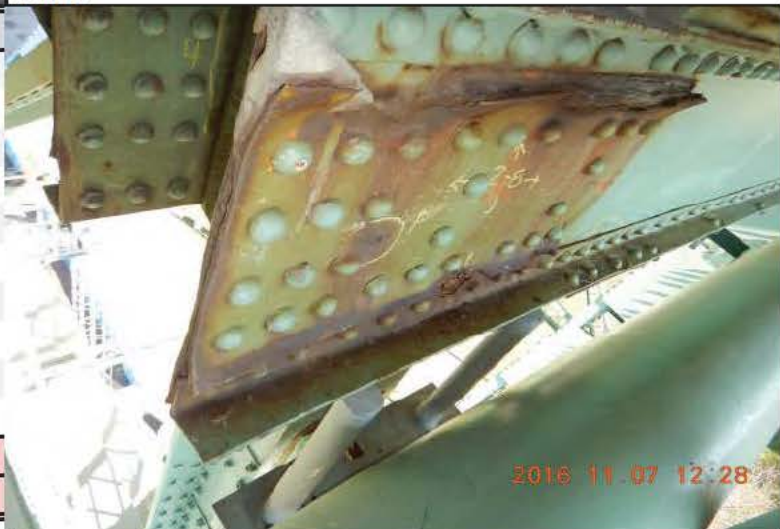
Axe: <b>Jacques-Cartier</b>		Section : <b>Section 6</b>		Structure : <b>Pont Jacques-Cartier</b>	
<b>Identification</b>					
Position longitudinale : Travée 20-21					
Groupe : Structure d'acier					
Position transversale : Ferme amont					
Élément : Corde supérieure					
Localisation : U8-U10					
Cote CEC		Cote CEM (%)			
4		A	B	C	D
		85	5	5	5
<b>Remarque / Observation</b> Pertes de matériaux moyennes à très importantes. Perforations multiples. Déformation par corrosion.					
Numéro d'activité:				3221	
Numéro de recommandation:				16015	
<b>Identification</b>					
Position longitudinale : Travée 20-21					
Groupe : Structure d'acier					
Position transversale : Ferme amont					
Élément : Corde supérieure					
Localisation : U8-U10					
Cote CEC		Cote CEM (%)			
4		A	B	C	D
		85	5	5	5
<b>Remarque / Observation</b> Pertes de matériaux moyennes à très importantes. Perforations multiples. Déformation par corrosion.

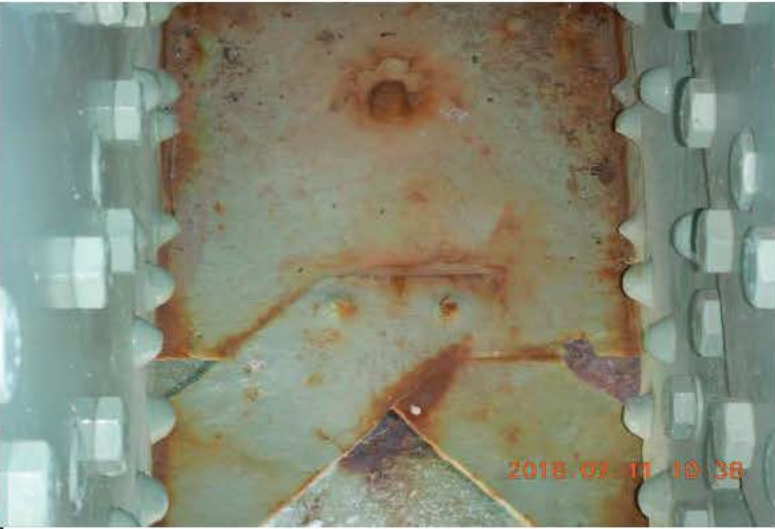
Numéro de photo: **JC\_6\_160711\_EM\_7426**

Axe: <b>Jacques-Cartier</b>		Section : <b>Section 6</b>		Structure : <b>Pont Jacques-Cartier</b>	
<b>Identification</b>					
Position longitudinale : Travée 20-21					
Groupe : Structure d'acier					
Position transversale : Ferme amont					
Élément : Corde inférieure					
Localisation : LO-L2					
Cote CEC		Cote CEM (%)			
4		A	B	C	D
		96	2	1	1
<b>Remarque / Observation</b> Pertes de matériaux moyennes à très importantes. Perforations multiples. Déformation par corrosion. Élément renforcé					
Numéro d'activité:				3221	
Numéro de recommandation:				16015	
<b>Identification</b>					
Position longitudinale : Travée 20-21					
Groupe : Structure d'acier					
Position transversale : Ferme amont					
Élément : Corde inférieure					
Localisation : LO-L2					
Cote CEC		Cote CEM (%)			
4		A	B	C	D
		96	2	1	1
<b>Remarque / Observation</b> Pertes de matériaux moyennes à très importantes. Perforations multiples. Déformation par corrosion. Élément renforcé
