# Rapport d'inspection annuelle

Inspection détaillée du pont Jacques-Cartier, section 6  
Version finale

Contrat: 62408

23 juin 2017

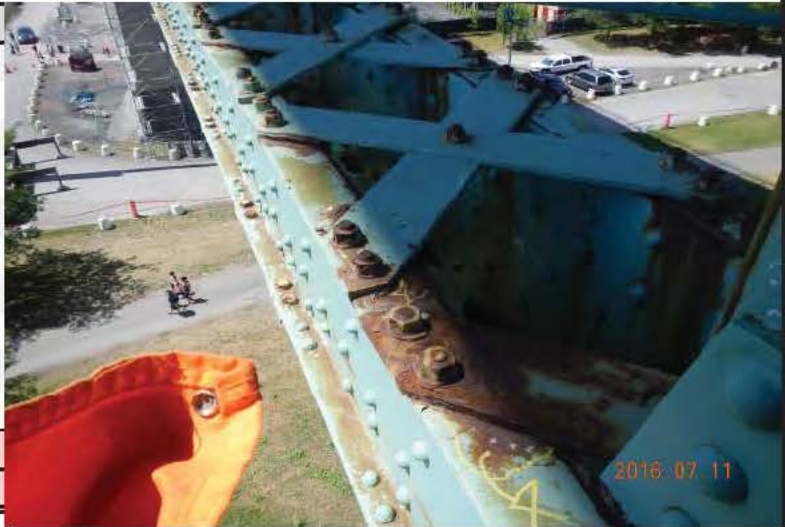
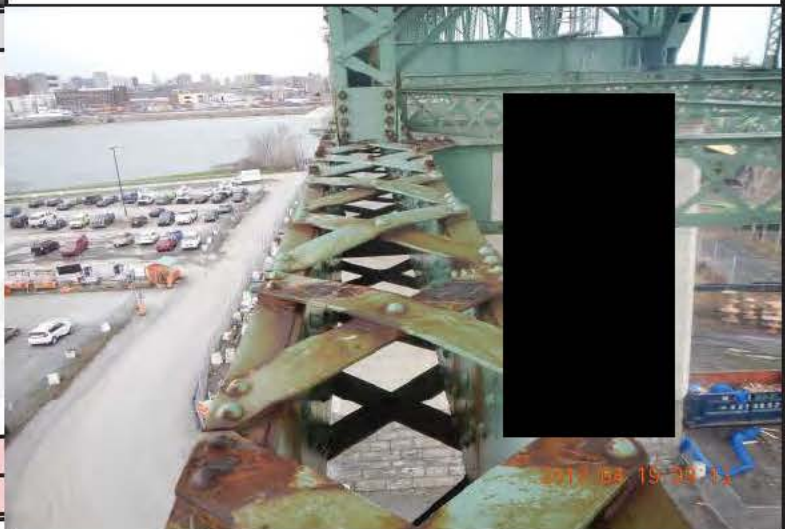
Axe: <b>Jacques-Cartier</b>		Section : <b>Section 6</b>		Structure : <b>Pont Jacques-Cartier</b>	
<b>Identification</b>					
Position longitudinale : Travée 20-21					
Groupe : Structure d'acier					
Position transversale : Ferme amont					
Élément : Corde inférieure					
Localisation : L2-L4					
Cote CEC		Cote CEM (%)			
4		A	B	C	D
		78	20	2	0
<b>Remarque / Observation</b> Déformation par corrosion. Élément renforcé. Aucune activité requise.					
Numéro d'activité:				Numéro de photo: <b>JC_6_160711_JM_9499</b>	
Numéro de recommandation:					
<b>Identification</b>					
Position longitudinale : Travée 20-21					
Groupe : Structure d'acier					
Position transversale : Ferme amont					
Élément : Corde inférieure					
Localisation : L6-L8					
Cote CEC		Cote CEM (%)			
4		A	B	C	D
		89	5	5	1
<b>Remarque / Observation</b> Pertes de matériaux moyennes à très importantes. Déformation par corrosion. Aucune activité requise.

Numéro d'activité: <b>3221</b>				Numéro de photo: <b>JC_6_170419_JM_3073</b>	
Numéro de recommandation: <b>16015</b>

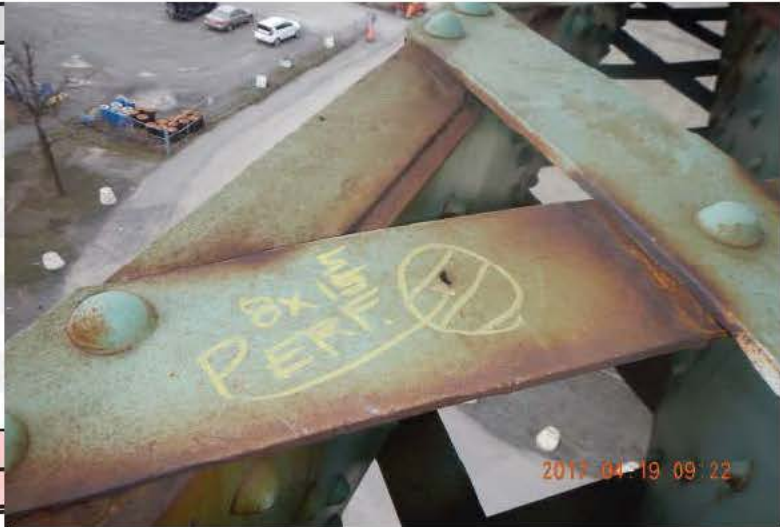
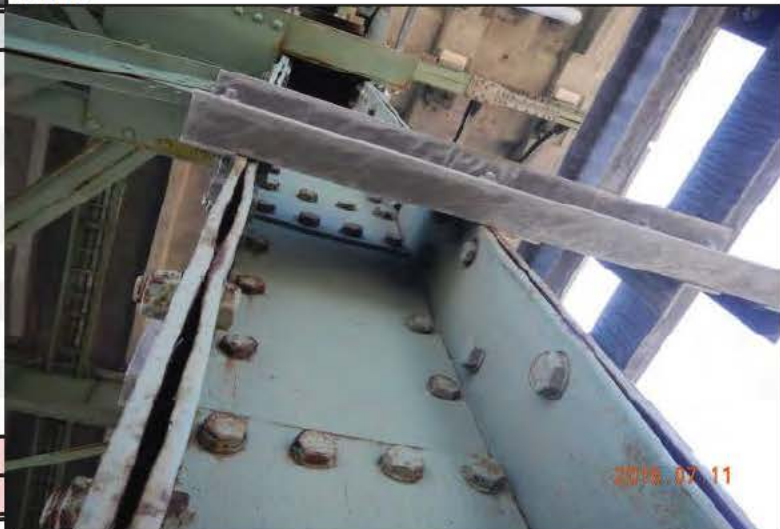
Axe: <b>Jacques-Cartier</b>		Section : <b>Section 6</b>		Structure : <b>Pont Jacques-Cartier</b>	
<b>Identification</b>					
<b>Position longitudinale :</b>					
Travée 20-21					
<b>Groupe :</b>					
Structure d'acier					
<b>Position transversale :</b>					
Ferme amont					
<b>Élément :</b>					
Corde inférieure					
<b>Localisation :</b>					
L6-L8					
<b>Cote CEC</b>		<b>Cote CEM (%)</b>			
4		A	B	C	D
		89	5	5	1
<b>Remarque / Observation</b>					
Pertes de matériaux moyennes à très importantes. Déformation par corrosion. Aucune activité requise.					
Numéro d'activité:				3221	
Numéro de recommandation:				16015	
<b>Identification</b>					
<b>Position longitudinale :</b>					
Travée 20-21					
<b>Groupe :</b>					
Structure d'acier					
<b>Position transversale :</b>					
Ferme amont					
<b>Élément :</b>					
Montant					
<b>Localisation :</b>					
L0-M0					
<b>Cote CEC</b>		<b>Cote CEM (%)</b>			
4		A	B	C	D
		93	7	0	0

<b>Remarque / Observation</b>					
Déformation par corrosion. Élément renforcé.					
Numéro d'activité:					
Numéro de recommandation:

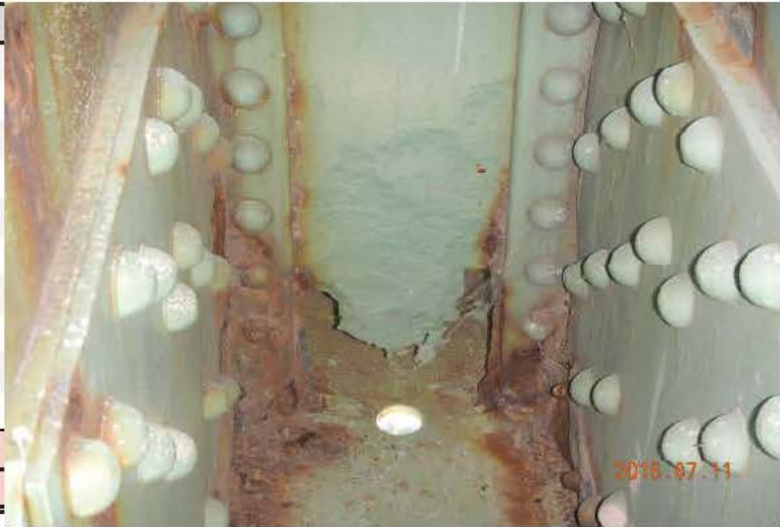
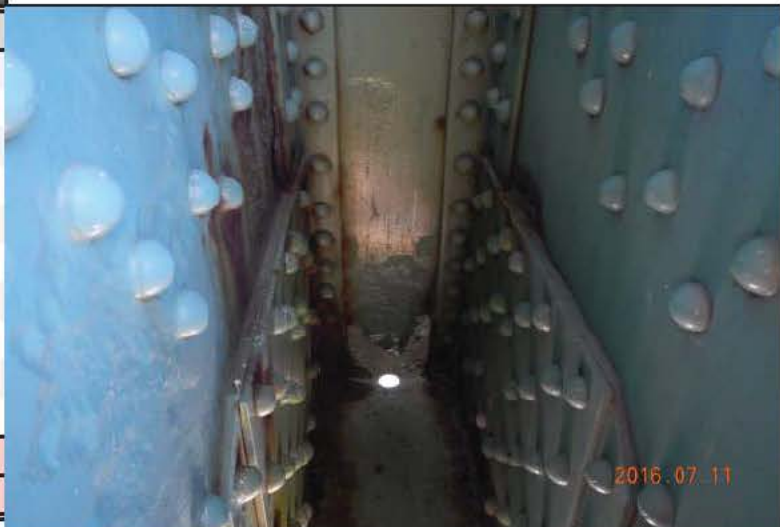
Axe: <b>Jacques-Cartier</b>		Section : <b>Section 6</b>		Structure : <b>Pont Jacques-Cartier</b>	
<b>Identification</b>					
Position longitudinale : Travée 20-21					
Groupe : Structure d'acier					
Position transversale : Ferme amont					
Élément : Montant					
Localisation : L2-U2					
Cote CEC		Cote CEM (%)			
4		A	B	C	D
		97	1	1	1
<b>Remarque / Observation</b>					
Pertes de matériaux moyennes à très importantes. Perforation 200 x 200 mm. Élément renforcé. Aucune activité requise.					
Numéro d'activité:				Numéro de photo: <b>JC_6_160711_JM_9484</b>	
Numéro de recommandation:					
<b>Identification</b>					
Position longitudinale : Travée 20-21					
Groupe : Structure d'acier					
Position transversale : Ferme amont					
Élément : Montant					
Localisation : L2-U2					
Cote CEC		Cote CEM (%)			
4		A	B	C	D
		97	1	1	1
<b>Remarque / Observation</b>					
Pertes de matériaux moyennes à très importantes. Perforation 200 x 200 mm. Élément renforcé. Aucune activité requise.

Numéro d'activité:				Numéro de photo: <b>JC_6_160711_JM_9485</b>	
Numéro de recommandation:

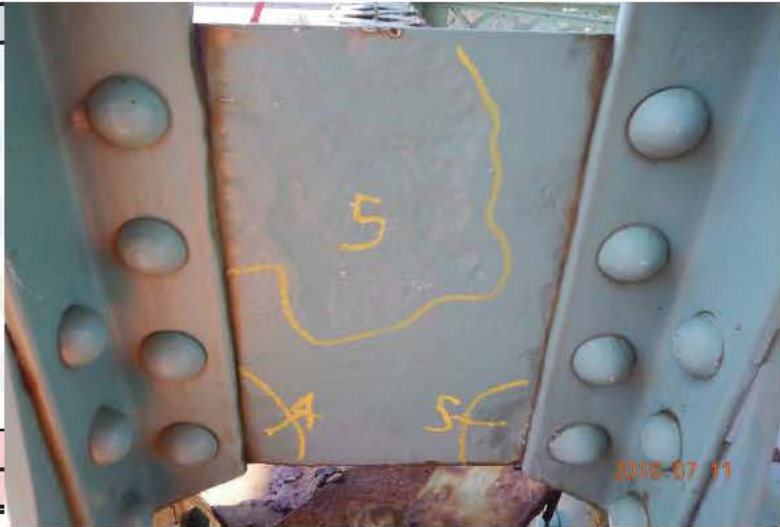
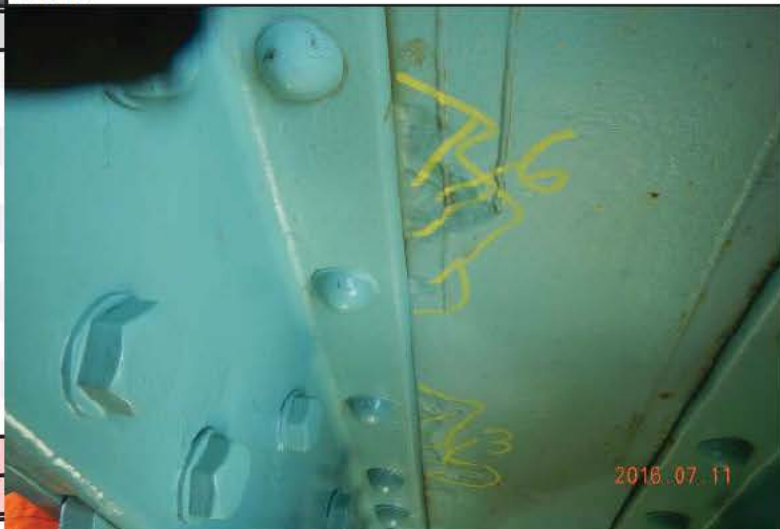
Axe: <b>Jacques-Cartier</b>		Section : <b>Section 6</b>		Structure : <b>Pont Jacques-Cartier</b>	
<b>Identification</b>					
<b>Position longitudinale :</b>					
Travée 20-21					
<b>Groupe :</b>					
Structure d'acier					
<b>Position transversale :</b>					
Ferme amont					
<b>Élément :</b>					
Montant					
<b>Localisation :</b>					
L3-U3					
<b>Cote CEC</b>		<b>Cote CEM (%)</b>			
4		A	B	C	D
		97	1	1	1
<b>Remarque / Observation</b>					
Pertes de matériaux moyennes à très importantes.					
Numéro d'activité:				3221	
Numéro de recommandation:				16015	
<b>Identification</b>					
<b>Position longitudinale :</b>					
Travée 20-21					
<b>Groupe :</b>					
Structure d'acier					
<b>Position transversale :</b>					
Ferme amont					
<b>Élément :</b>					
Montant					
<b>Localisation :</b>					
L4-U4					
<b>Cote CEC</b>		<b>Cote CEM (%)</b>			
4		A	B	C	D
		98	0	1	1
<b>Remarque / Observation</b>					
Pertes de matériaux importantes et très importantes. Élément renforcé. Aucune activité requise.

Numéro d'activité:					
Numéro de recommandation:

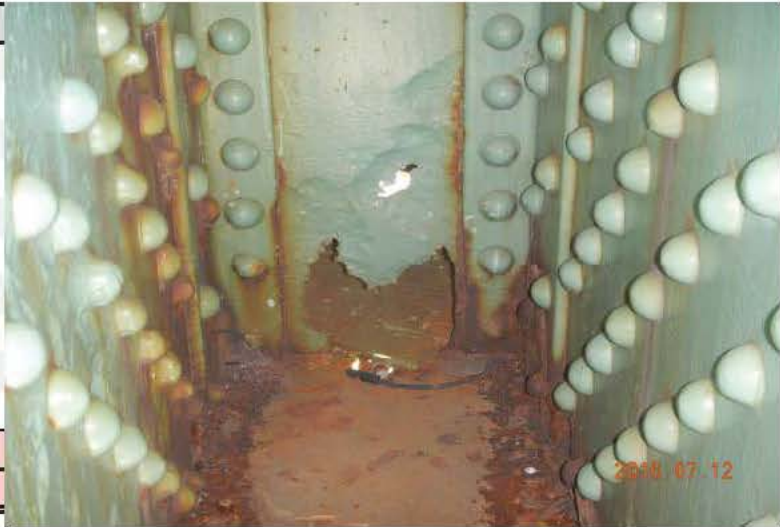
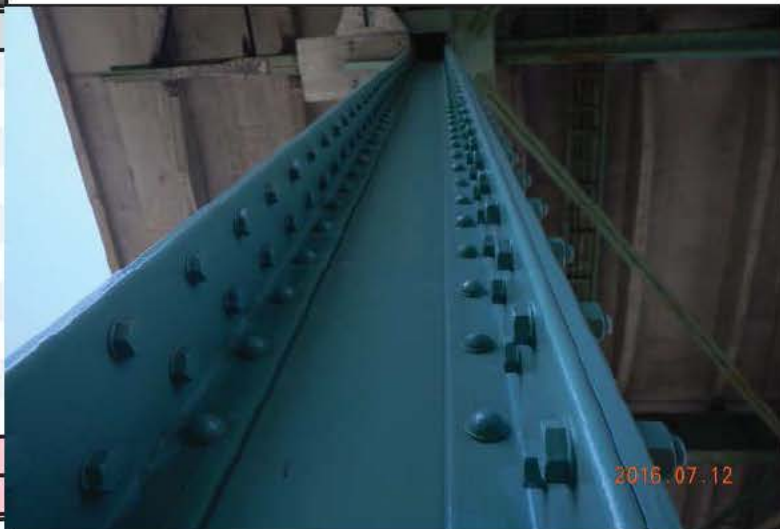
Axe: <b>Jacques-Cartier</b>		Section : <b>Section 6</b>		Structure : <b>Pont Jacques-Cartier</b>	
<b>Identification</b>					
Position longitudinale : Travée 20-21					
Groupe : Structure d'acier					
Position transversale : Ferme amont					
Élément : Montant					
Localisation : L6-U6					
Cote CEC		Cote CEM (%)			
4		A	B	C	D
		97	1	1	1
<b>Remarque / Observation</b>					
Pertes de matériaux importantes et très importantes. Perforation 200 x 200 mm. Élément renforcé. Aucune activité requise.					
Numéro d'activité:				Numéro de photo: <b>JC_6_160712_JM_9575</b>	
Numéro de recommandation:					
<b>Identification</b>					
Position longitudinale : Travée 20-21					
Groupe : Structure d'acier					
Position transversale : Ferme amont					
Élément : Montant					
Localisation : L6-U6					
Cote CEC		Cote CEM (%)			
4		A	B	C	D
		97	1	1	1
<b>Remarque / Observation</b>					
Pertes de matériaux importantes et très importantes. Perforation 200 x 200 mm. Élément renforcé. Aucune activité requise.

Numéro d'activité:				Numéro de photo: <b>JC_6_160712_JM_9573</b>	
Numéro de recommandation:

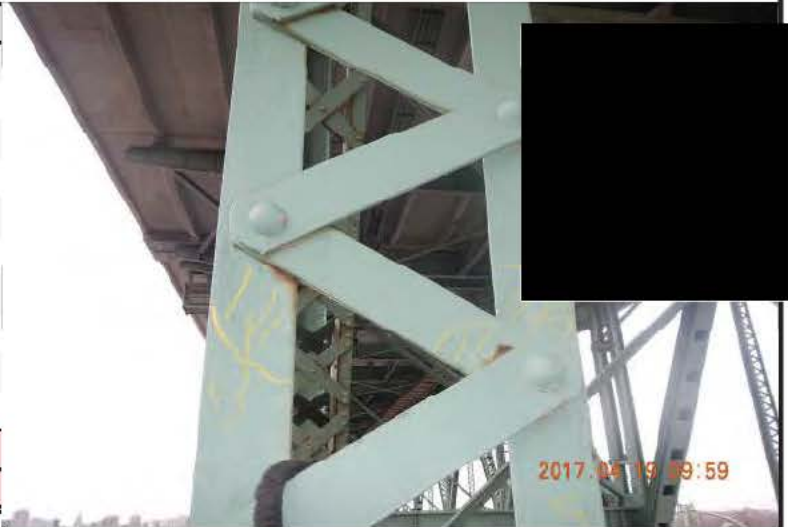
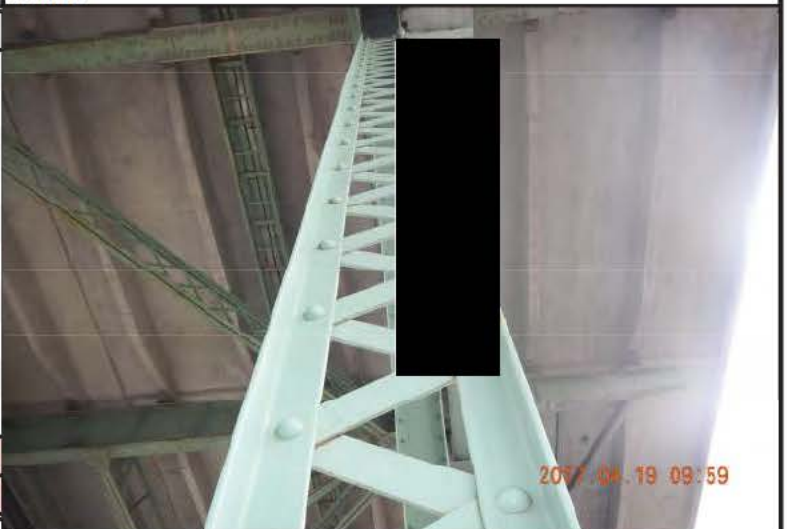
Axe: <b>Jacques-Cartier</b>		Section : <b>Section 6</b>		Structure : <b>Pont Jacques-Cartier</b>	
<b>Identification</b>					
<b>Position longitudinale :</b>					
Travée 20-21					
<b>Groupe :</b>					
Structure d'acier					
<b>Position transversale :</b>					
Ferme amont					
<b>Élément :</b>					
Montant					
<b>Localisation :</b>					
L7-U7					
<b>Cote CEC</b>		<b>Cote CEM (%)</b>			
3		A	B	C	D
		99	0	0	1
<b>Remarque / Observation</b>					
Pertes de matériaux très importantes. Réduction de la capacité d'environ 15%.					
				Numéro de photo: <b>JC_6_170419_JM_3088</b>	
		Numéro d'activité: <b>3221</b>			
		Numéro de recommandation: <b>16015</b>			
<b>Identification</b>					
<b>Position longitudinale :</b>					
Travée 20-21					
<b>Groupe :</b>					
Structure d'acier					
<b>Position transversale :</b>					
Ferme amont					
<b>Élément :</b>					
Montant					
<b>Localisation :</b>					
L7-U7					
<b>Cote CEC</b>		<b>Cote CEM (%)</b>

3		A	B	C	D
		99	0	0	1
<b>Remarque / Observation</b>					
Pertes de matériaux très importantes. Réduction de la capacité d'environ 15%.					
				Numéro de photo: <b>JC_6_170419_JM_3091</b>	
		Numéro d'activité: <b>3221</b>			
		Numéro de recommandation: <b>16015</b>

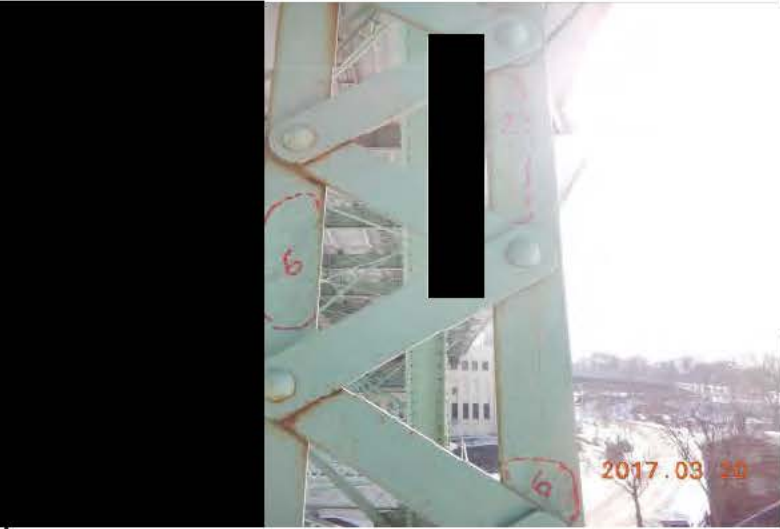
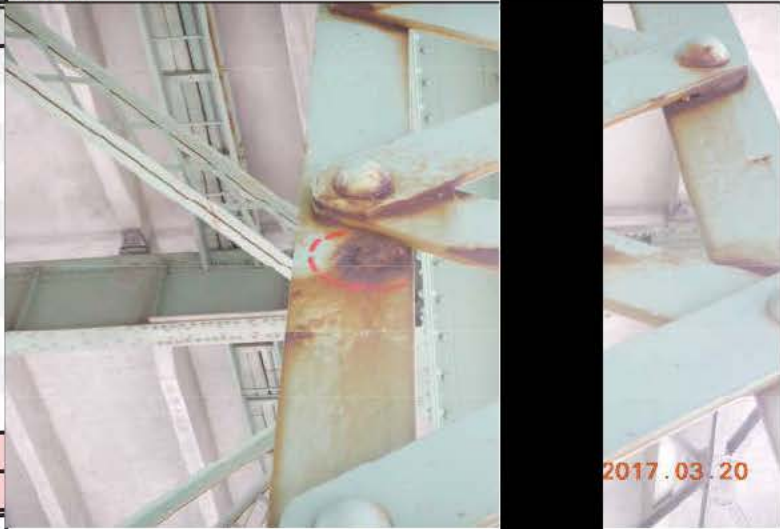
Axe: <b>Jacques-Cartier</b>		Section : <b>Section 6</b>		Structure : <b>Pont Jacques-Cartier</b>	
<b>Identification</b>					
<b>Position longitudinale :</b>					
Travée 20-21					
<b>Groupe :</b>					
Structure d'acier					
<b>Position transversale :</b>					
Ferme amont					
<b>Élément :</b>					
Montant					
<b>Localisation :</b>					
L9-U9					
<b>Cote CEC</b>		<b>Cote CEM (%)</b>			
2		A	B	C	
		97	1	1	1
<b>Remarque / Observation</b>					
Pertes de matériaux moyennes à très importantes. Réduction de la capacité d'environ 25%.					
<b>Numéro de photo: JC_6_170320_AK_9939</b>					
<b>Numéro d'activité: 3221</b>					
<b>Numéro de recommandation: 16011</b>					
<b>Identification</b>					
<b>Position longitudinale :</b>					
Travée 20-21					
<b>Groupe :</b>					
Structure d'acier					
<b>Position transversale :</b>					
Ferme amont					
<b>Élément :</b>					
Montant					
<b>Localisation :</b>					
L9-U9					
<b>Cote CEC</b>		<b>Cote CEM (%)</b>

2		A	B	C	D
		97	1	1	1
<b>Remarque / Observation</b>					
Pertes de matériaux moyennes à très importantes. Réduction de la capacité d'environ 25%.					
<b>Numéro de photo: JC_6_170320_AK_9940</b>					
<b>Numéro d'activité: 3221</b>					
<b>Numéro de recommandation: 16011</b>

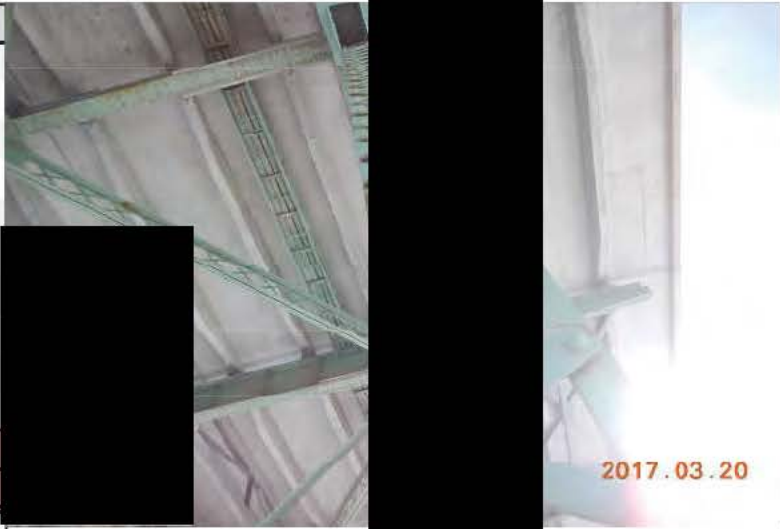
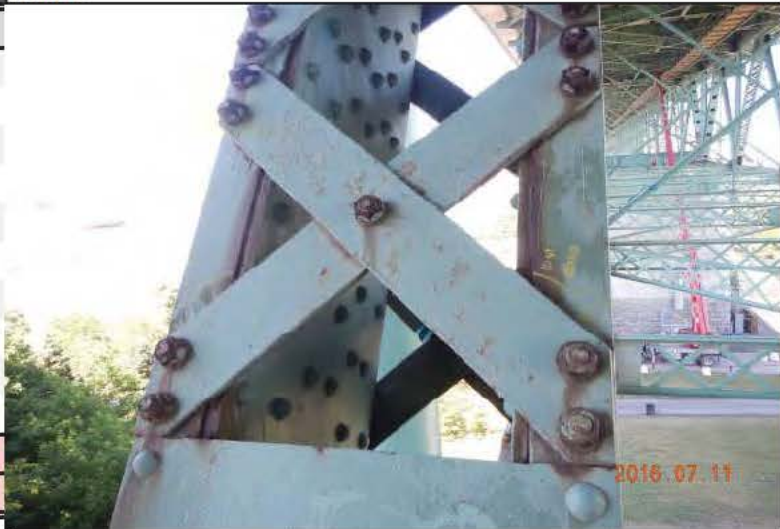
Axe: <b>Jacques-Cartier</b>		Section : <b>Section 6</b>		Structure : <b>Pont Jacques-Cartier</b>	
<b>Identification</b>					
Position longitudinale : Travée 20-21					
Groupe : Structure d'acier					
Position transversale : Ferme amont					
Élément : Montant					
Localisation : L9-U9					
Cote CEC		Cote CEM (%)			
2		A B C D			
		97 1 1 1			
Remarque / Observation Pertes de matériaux moyennes à très importantes. Réduction de la capacité d'environ 25%.					
Numéro d'activité:				3221	
Numéro de recommandation:				16011	
<b>Identification</b>					
Position longitudinale : Travée 20-21					
Groupe : Structure d'acier					
Position transversale : Ferme amont					
Élément : Diagonale					
Localisation : L0-U1					
Cote CEC		Cote CEM (%)			
4		A B C D			
		96 2 1 1			
Remarque / Observation Pertes de matériaux moyennes à très importantes. Déformation par corrosion. Aucune activité requise.					
Numéro d'activité:

Numéro de recommandation:

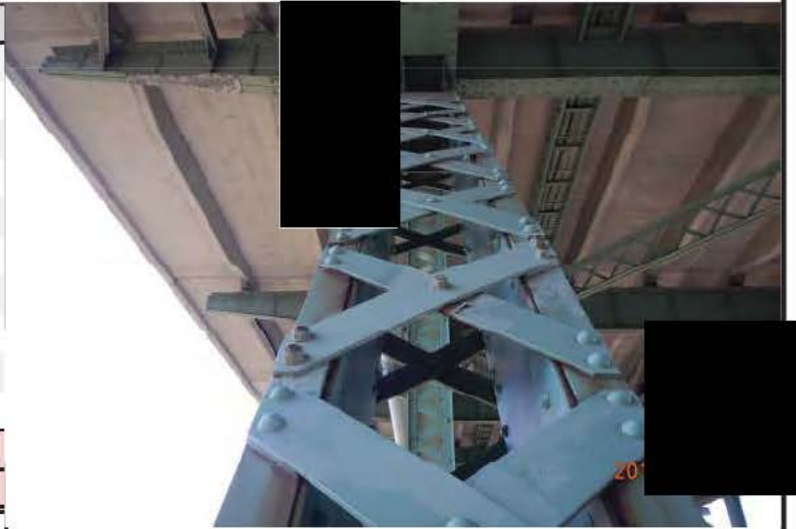
Numéro de photo: **JC\_6\_160711\_JM\_9489**

Axe: <b>Jacques-Cartier</b>		Section : <b>Section 6</b>		Structure : <b>Pont Jacques-Cartier</b>	
<b>Identification</b>					
Position longitudinale : Travée 20-21					
Groupe : Structure d'acier					
Position transversale : Ferme amont					
Élément : Diagonale					
Localisation : L2-U3					
Cote CEC		Cote CEM (%)			
4		A	B	C	D
		97	1	1	1
Remarque / Observation Pertes de matériaux moyennes à très importantes. Déformation par corrosion.					
Numéro d'activité:				3221	
Numéro de recommandation:				16015	
<b>Identification</b>					
Position longitudinale : Travée 20-21					
Groupe : Structure d'acier					
Position transversale : Ferme amont					
Élément : Diagonale					
Localisation : L2-U3					
Cote CEC		Cote CEM (%)			
4		A	B	C	D
		97	1	1	1
Remarque / Observation Pertes de matériaux moyennes à très importantes. Déformation par corrosion.					
Numéro d'activité:				3221	
Numéro de recommandation:				16015

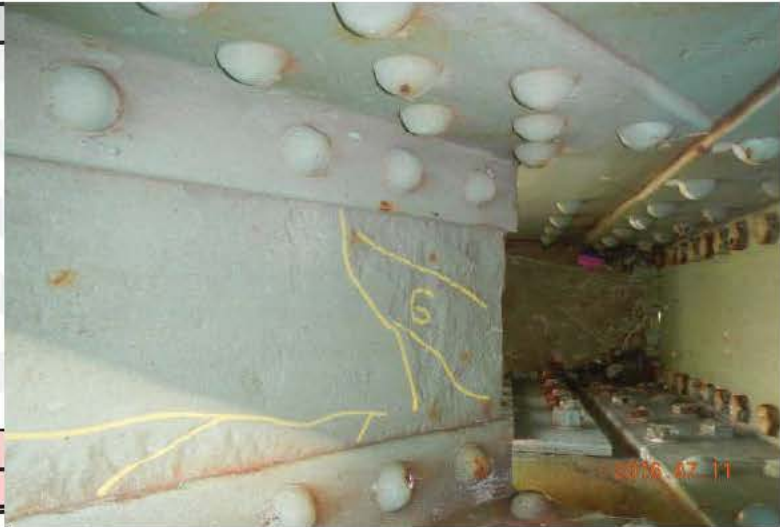
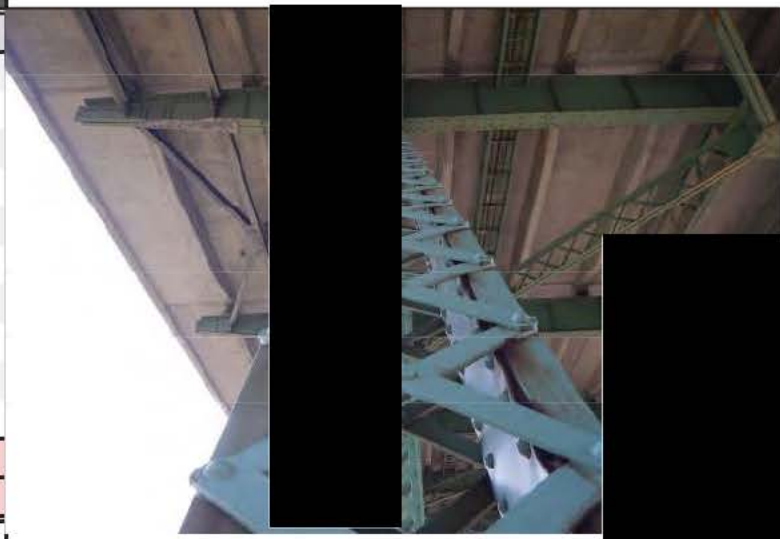
Axe: <b>Jacques-Cartier</b>		Section: <b>Section 6</b>		Structure: <b>Pont Jacques-Cartier</b>	
<b>Identification</b>					
Position longitudinale : Travée 20-21					
Groupe : Structure d'acier					
Position transversale : Ferme amont					
Élément : Diagonale					
Localisation : U3-L4					
Cote CEC		Cote CEM (%)			
4		A	B	C	D
		97	1	1	1
Remarque / Observation Pertes de matériaux moyennes à très importantes. Aucune activité requise.					
Numéro d'activité:				Numéro de photo: <b>JC_6_160711_JM_9511</b>	
Numéro de recommandation:					
<b>Identification</b>					
Position longitudinale : Travée 20-21					
Groupe : Structure d'acier					
Position transversale : Ferme amont					
Élément : Diagonale					
Localisation : L4-U5					
Cote CEC		Cote CEM (%)			
4		A	B	C	D
		97	1	1	1
Remarque / Observation Pertes de matériaux moyennes à très importantes. Déformation par impact. Aucune activité requise.					
Numéro d'activité:				Numéro de photo: <b>JC_6_160711_JM_9517</b>

Numéro de recommandation:

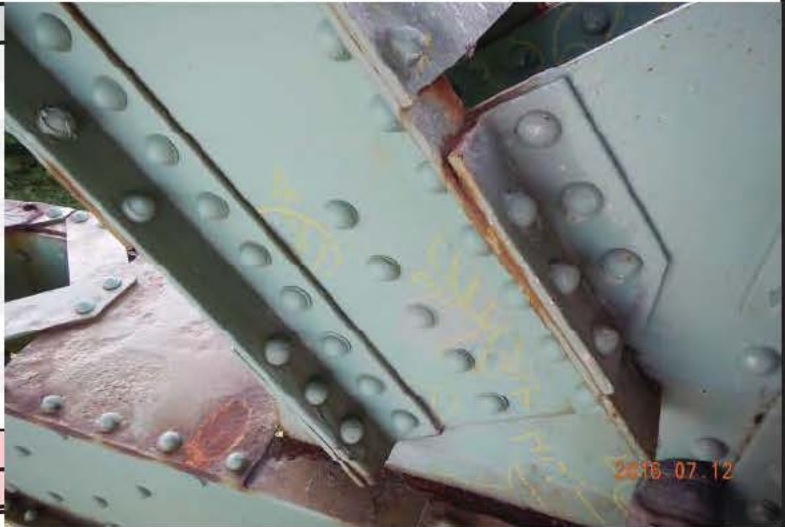
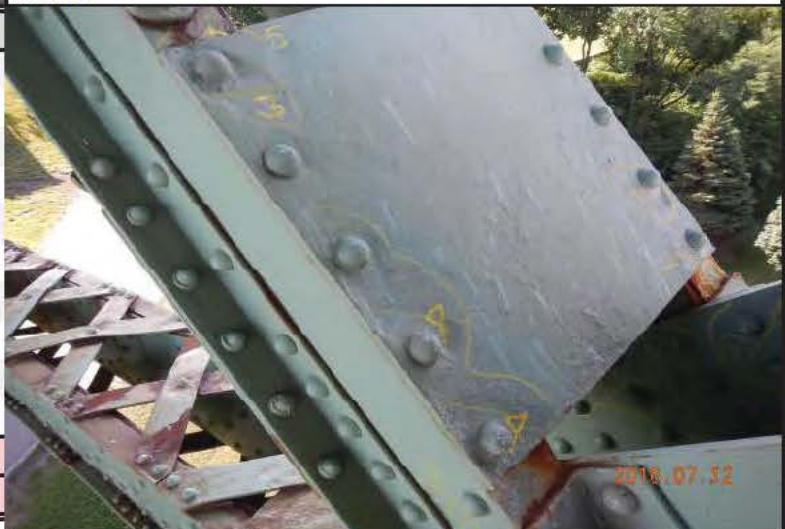
Axe: <b>Jacques-Cartier</b>		Section : <b>Section 6</b>		Structure : <b>Pont Jacques-Cartier</b>	
<b>Identification</b>					
Position longitudinale : Travée 20-21					
Groupe : Structure d'acier					
Position transversale : Ferme amont					
Élément : Diagonale					
Localisation : U5-L6					
Cote CEC		Cote CEM (%)			
4		A	B	C	D
		97	1	1	1
Remarque / Observation Pertes de matériaux moyennes à très importantes.					
Numéro d'activité:				3221	
Numéro de recommandation:				16015	
<b>Identification</b>					
Position longitudinale : Travée 20-21					
Groupe : Structure d'acier					
Position transversale : Ferme amont					
Élément : Diagonale					
Localisation : U5-L6					
Cote CEC		Cote CEM (%)			
4		A	B	C	D
		97	1	1	1
Remarque / Observation Pertes de matériaux moyennes à très importantes.					
Numéro d'activité:				3221	
Numéro de recommandation:				16015

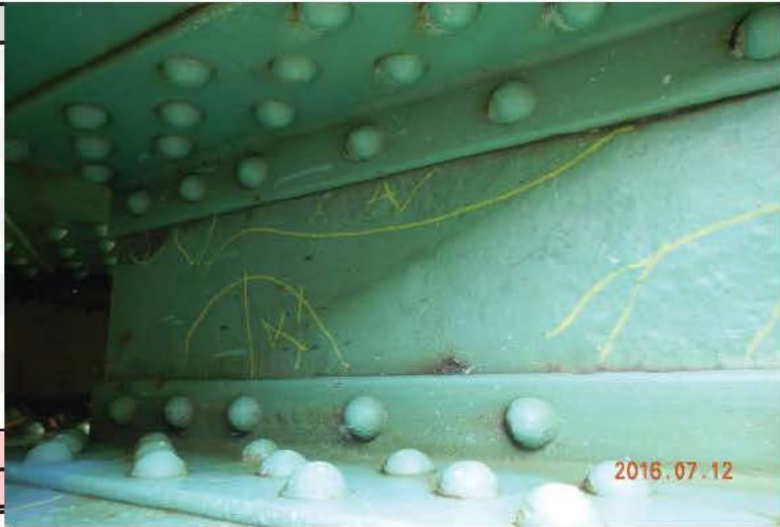
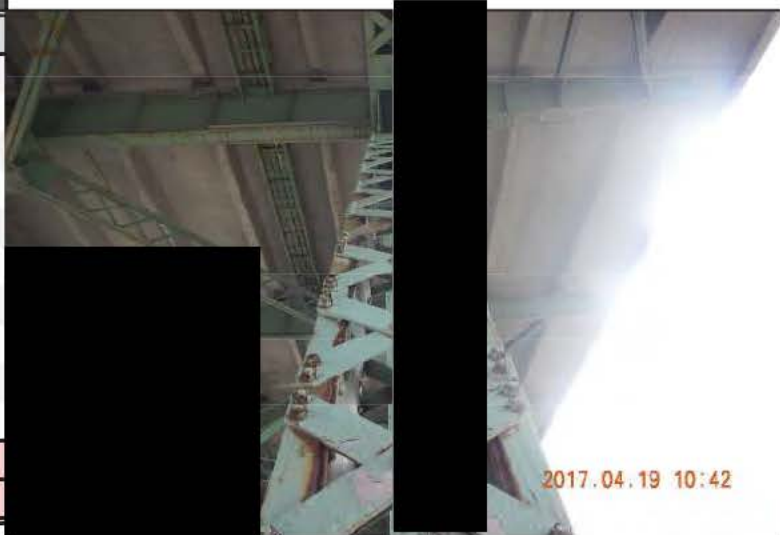
Axe: <b>Jacques-Cartier</b>		Section : <b>Section 6</b>		Structure : <b>Pont Jacques-Cartier</b>	
<b>Identification</b>					
<b>Position longitudinale :</b>					
Travée 20-21					
<b>Groupe :</b>					
Structure d'acier					
<b>Position transversale :</b>					
Ferme amont					
<b>Élément :</b>					
Diagonale					
<b>Localisation :</b>					
L6-U7					
<b>Cote CEC</b>		<b>Cote CEM (%)</b>			
4		<b>A</b>	<b>B</b>	<b>C</b>	<b>D</b>
		97	1	1	1
<b>Remarque / Observation</b>					
Pertes de matériaux moyennes à très importantes. Aucune activité requise.					
Numéro d'activité:				Numéro de photo: <b>JC_6_160712_JM_9576</b>	
Numéro de recommandation:					
<b>Identification</b>					
<b>Position longitudinale :</b>					
Travée 20-21					
<b>Groupe :</b>					
Structure d'acier					
<b>Position transversale :</b>					
Ferme amont					
<b>Élément :</b>					
Diagonale					
<b>Localisation :</b>					
U7-L8					
<b>Cote CEC</b>		<b>Cote CEM (%)</b>

3		<b>A</b>	<b>B</b>	<b>C</b>	
		97	1	1	1
<b>Remarque / Observation</b>					
Pertes de matériaux moyennes à très importantes. Réduction de la capacité d'environ 15%. Aucune activité requise.					
Numéro d'activité: <b>3221</b>				Numéro de photo: <b>JC_6_170419_JM_3098</b>	
Numéro de recommandation: <b>16015</b>

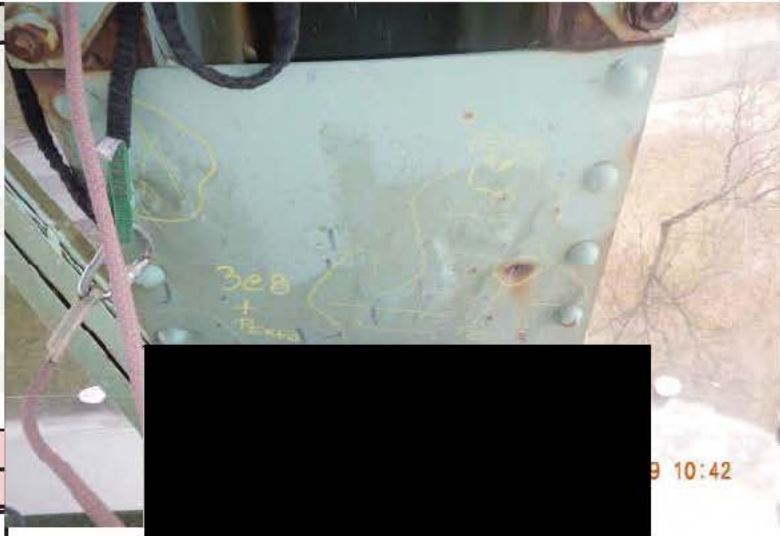
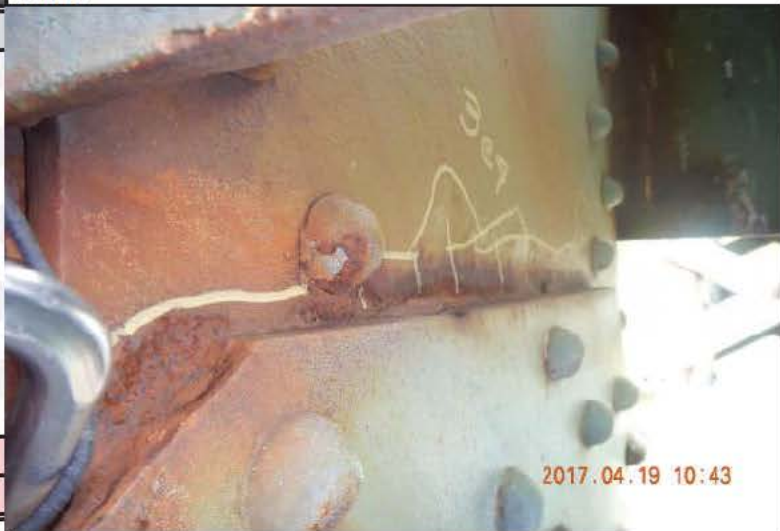
Axe: <b>Jacques-Cartier</b>		Section : <b>Section 6</b>		Structure : <b>Pont Jacques-Cartier</b>	
<b>Identification</b>					
Position longitudinale : Travée 20-21					
Groupe : Structure d'acier					
Position transversale : Ferme amont					
Élément : Diagonale					
Localisation : U7-L8					
Cote CEC		Cote CEM (%)			
3		A	B	C	D
		97	1	1	1
Remarque / Observation Pertes de matériaux moyennes à très importantes. Réduction de la capacité d'environ 15%. Aucune activité requise.					
Numéro d'activité:				3221	
Numéro de recommandation:				16015	
<b>Identification</b>					
Position longitudinale : Travée 20-21					
Groupe : Structure d'acier					
Position transversale : Ferme amont					
Élément : Diagonale					
Localisation : U7-L8					
Cote CEC		Cote CEM (%)			
3		A	B	C	D
		97	1	1	1
Remarque / Observation Pertes de matériaux moyennes à très importantes. Réduction de la capacité d'environ 15%. Aucune activité requise.

Numéro d'activité:				3221	
Numéro de recommandation:				16015

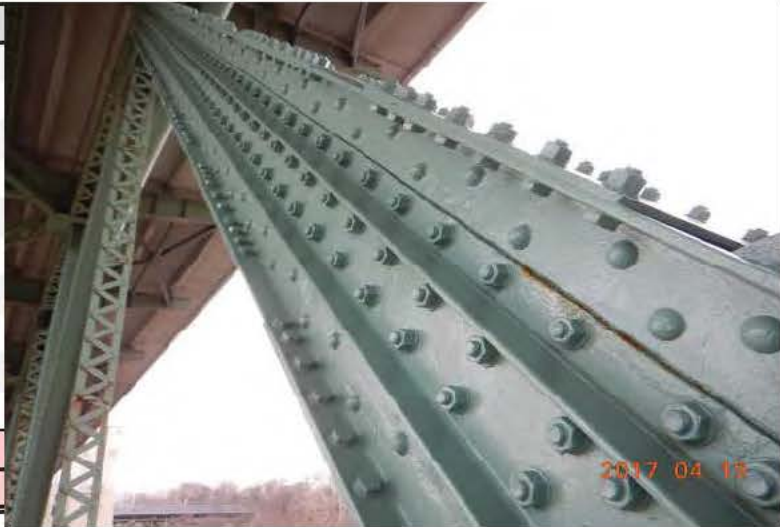
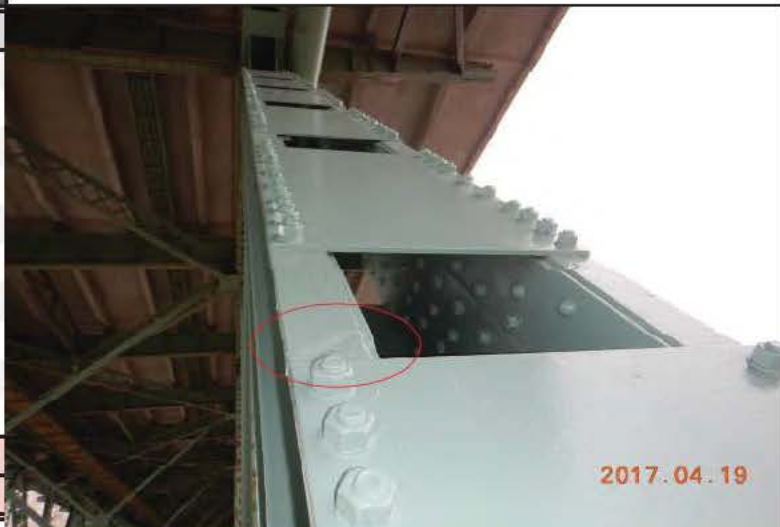
Axe: <b>Jacques-Cartier</b>		Section : <b>Section 6</b>		Structure : <b>Pont Jacques-Cartier</b>	
<b>Identification</b>					
Position longitudinale : Travée 20-21					
Groupe : Structure d'acier					
Position transversale : Ferme amont					
Élément : Diagonale					
Localisation : U9-L10					
Cote CEC		Cote CEM (%)			
4		A	B	C	D
		97	1	1	1
<b>Remarque / Observation</b> Pertes de matériaux moyennes à très importantes. Élément renforcé. Aucune activité requise.					
Numéro d'activité:				Numéro de photo: <b>JC_6_170419_MB_2789</b>	
Numéro de recommandation:					
<b>Identification</b>					
Position longitudinale : Travée 20-21					
Groupe : Structure d'acier					
Position transversale : Ferme amont					
Élément : Diagonale					
Localisation : U9-L10					
Cote CEC		Cote CEM (%)			
4		A	B	C	D
		97	1	1	1
<b>Remarque / Observation</b> Pertes de matériaux moyennes à très importantes. Élément renforcé. Aucune activité requise.

Numéro d'activité:				Numéro de photo: <b>JC_6_170419_MB_2790</b>	
Numéro de recommandation:

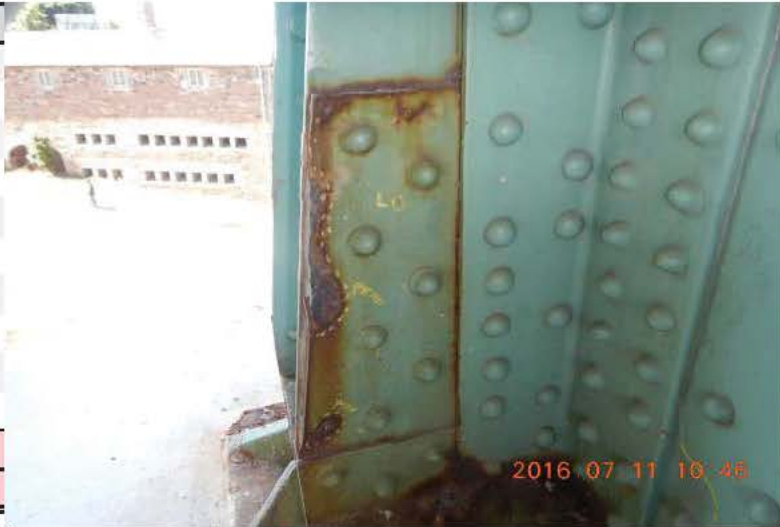
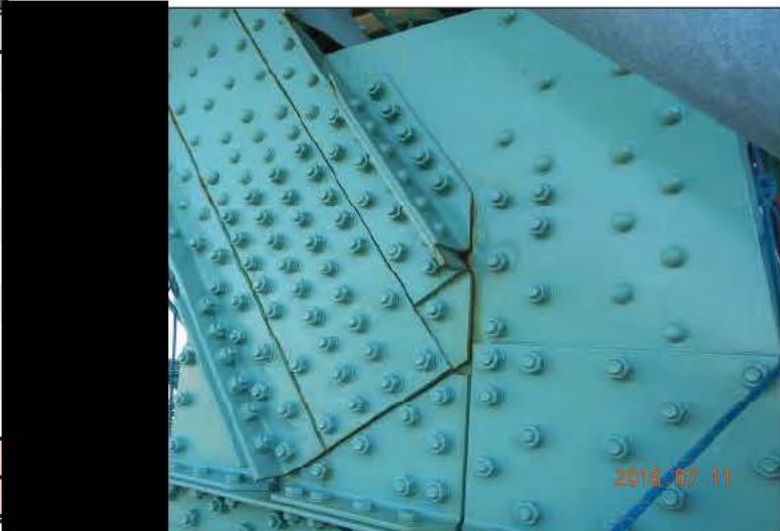
Axe: <b>Jacques-Cartier</b>		Section : <b>Section 6</b>		Structure : <b>Pont Jacques-Cartier</b>	
<b>Identification</b>					
Position longitudinale : Travée 20-21					
Groupe : Structure d'acier					
Position transversale : Ferme amont					
Élément : Assemblage inférieur					
Localisation : LO					
Cote CEC		Cote CEM (%)			
4		A	B	C	D
		97	1	1	1
Remarque / Observation Pertes de matériaux moyennes à très importantes. Perforations multiples. Élément renforcé. Aucune activité requise.					
Numéro d'activité:				Numéro de photo: <b>JC_6_160711_EM_7428</b>	
Numéro de recommandation:					
<b>Identification</b>					
Position longitudinale : Travée 20-21					
Groupe : Structure d'acier					
Position transversale : Ferme amont					
Élément : Assemblage inférieur					
Localisation : LO					
Cote CEC		Cote CEM (%)			
4		A	B	C	
		97	1	1	1
Remarque / Observation Pertes de matériaux moyennes à très importantes. Perforations multiples. Élément renforcé. Aucune activité requise.

Numéro d'activité:				Numéro de photo: <b>JC_6_160711_JM_9459</b>	
Numéro de recommandation:

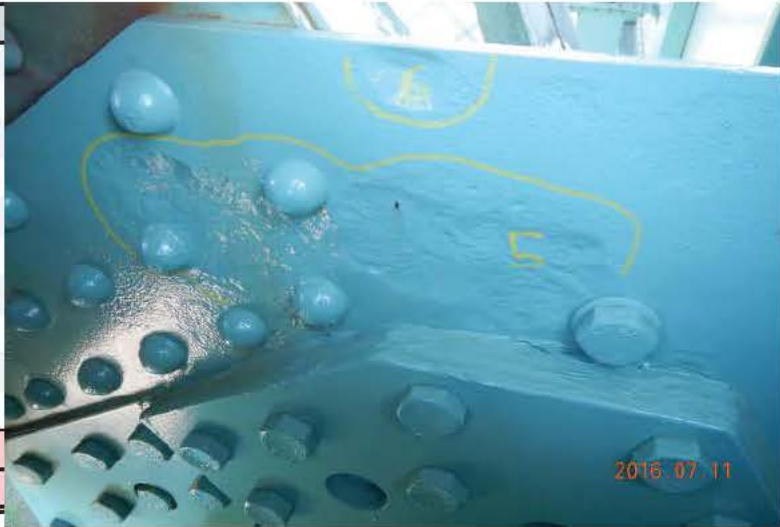
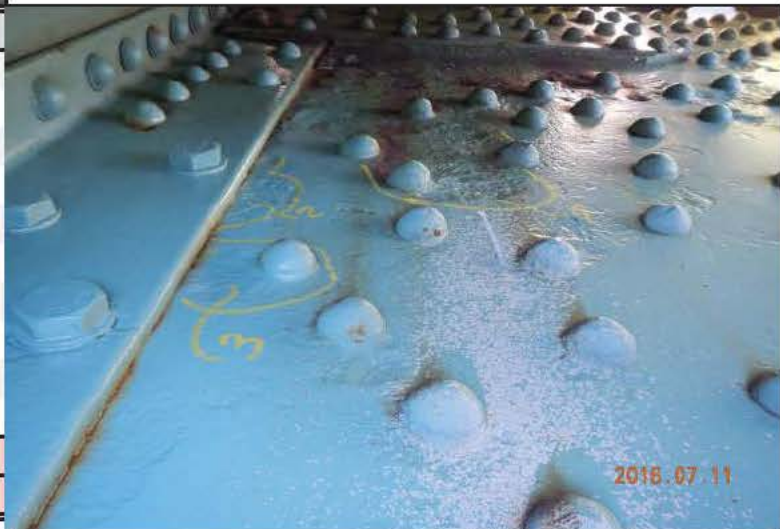
Axe: <b>Jacques-Cartier</b>		Section : <b>Section 6</b>		Structure : <b>Pont Jacques-Cartier</b>	
<b>Identification</b>					
<b>Position longitudinale :</b>					
Travée 20-21					
<b>Groupe :</b>					
Structure d'acier					
<b>Position transversale :</b>					
Ferme amont					
<b>Élément :</b>					
Assemblage inférieur					
<b>Localisation :</b>					
L0					
<b>Cote CEC</b>		<b>Cote CEM (%)</b>			
4		A	B	C	D
		97	1	1	1
<b>Remarque / Observation</b>					
Pertes de matériaux moyennes à très importantes. Perforations multiples. Élément renforcé. Aucune activité requise.					
Numéro d'activité:					
Numéro de recommandation:					
<b>Identification</b>					
<b>Position longitudinale :</b>					
Travée 20-21					
<b>Groupe :</b>					
Structure d'acier					
<b>Position transversale :</b>					
Ferme amont					
<b>Élément :</b>					
Assemblage inférieur					
<b>Localisation :</b>					
L2					
<b>Cote CEC</b>		<b>Cote CEM (%)</b>

4		A	B	C	D
		97	1	1	1
<b>Remarque / Observation</b>					
Pertes de matériaux moyennes à très importantes. Aucune activité requise.					
Numéro d'activité:					
Numéro de recommandation:

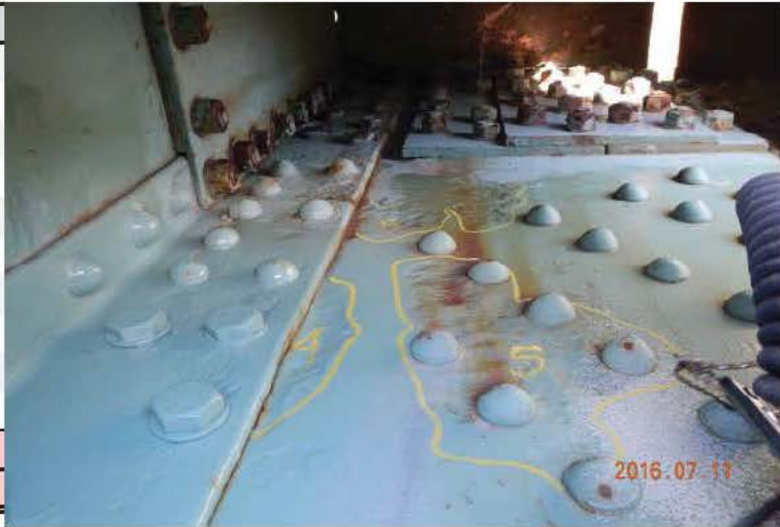
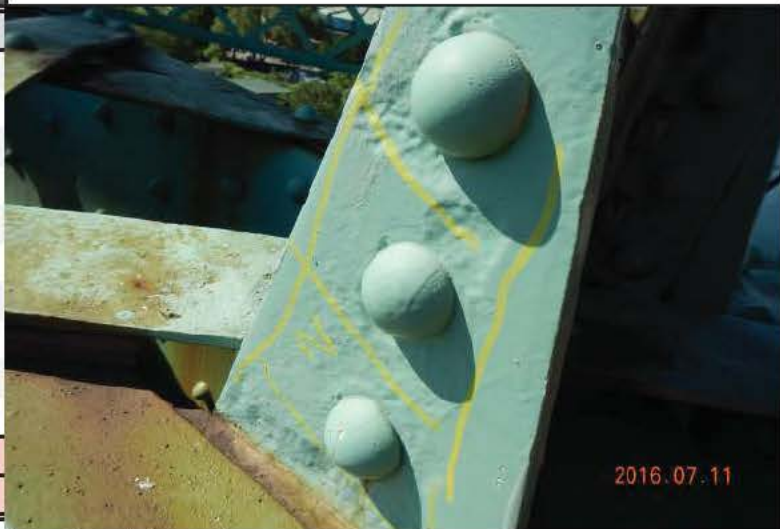
Axe: <b>Jacques-Cartier</b>		Section : <b>Section 6</b>		Structure : <b>Pont Jacques-Cartier</b>	
<b>Identification</b>					
Position longitudinale : Travée 20-21					
Groupe : Structure d'acier					
Position transversale : Ferme amont					
Élément : Assemblage inférieur					
Localisation : L4					
Cote CEC		Cote CEM (%)			
4		A	B	C	D
		94	2	2	2
Remarque / Observation Pertes de matériaux moyennes à très importantes. Élément renforcé. Aucune activité requise.					
Numéro d'activité:				Numéro de photo: <b>JC_6_160711_JM_9506</b>	
Numéro de recommandation:					
<b>Identification</b>					
Position longitudinale : Travée 20-21					
Groupe : Structure d'acier					
Position transversale : Ferme amont					
Élément : Assemblage inférieur					
Localisation : L5					
Cote CEC		Cote CEM (%)			
4		A	B	C	D
		65	15	20	0
Remarque / Observation Pertes de matériaux moyennes et importantes. Réduction de la capacité d'environ 15%.

Numéro d'activité: <b>3221</b>				Numéro de photo: <b>JC_6_160711_JM_9529</b>	
Numéro de recommandation: <b>16011</b>

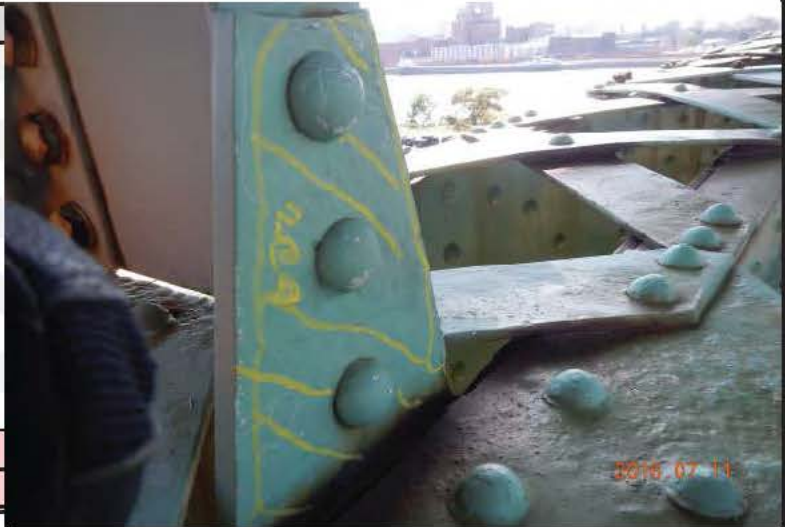
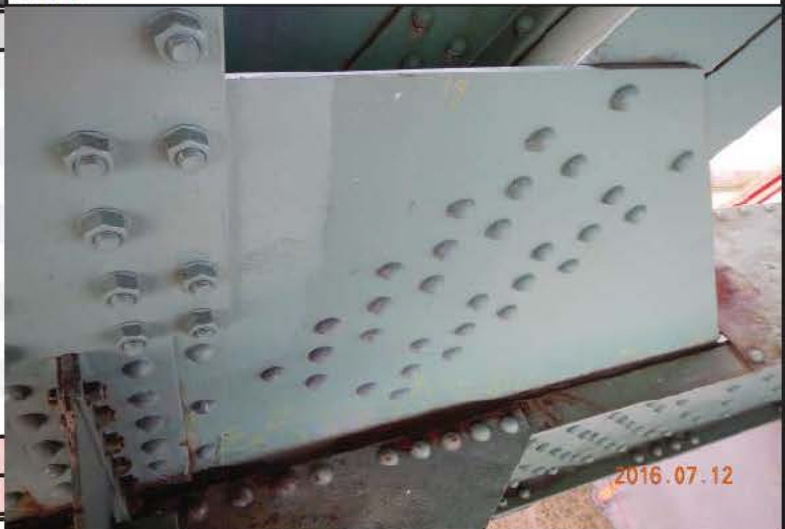
Axe: <b>Jacques-Cartier</b>		Section : <b>Section 6</b>		Structure : <b>Pont Jacques-Cartier</b>	
<b>Identification</b>					
<b>Position longitudinale :</b>					
Travée 20-21					
<b>Groupe :</b>					
Structure d'acier					
<b>Position transversale :</b>					
Ferme amont					
<b>Élément :</b>					
Assemblage inférieur					
<b>Localisation :</b>					
L5					
<b>Cote CEC</b>		<b>Cote CEM (%)</b>			
4		A	B	C	D
		65	15	20	0
<b>Remarque / Observation</b>					
Pertes de matériaux moyennes et importantes. Réduction de la capacité d'environ 15%.					
Numéro d'activité:				3221	
Numéro de recommandation:				16011	
<b>Identification</b>					
<b>Position longitudinale :</b>					
Travée 20-21					
<b>Groupe :</b>					
Structure d'acier					
<b>Position transversale :</b>					
Ferme amont					
<b>Élément :</b>					
Assemblage inférieur					
<b>Localisation :</b>					
L6					
<b>Cote CEC</b>		<b>Cote CEM (%)</b>			
2		A	B	C	D
		82	7	7	4

<b>Remarque / Observation</b>					
Pertes de matériaux moyennes à très importantes. Réduction de la capacité d'environ 25%.					
Numéro d'activité:				3221	
Numéro de recommandation:				16011

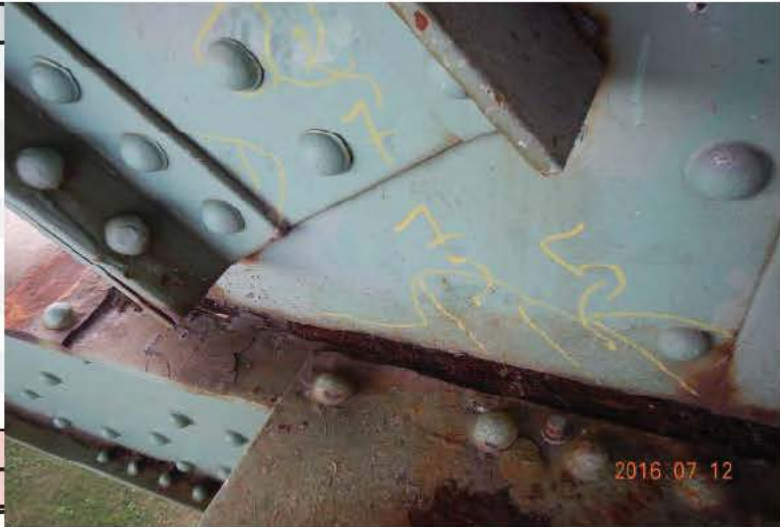
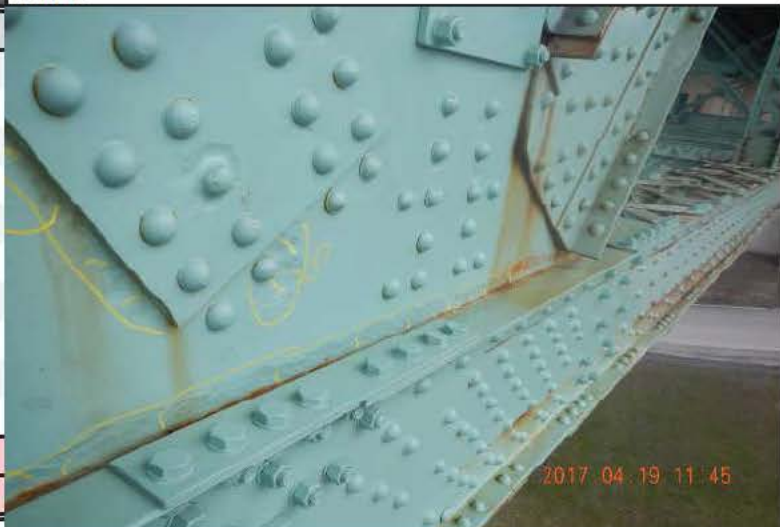
Axe: Jacques-Cartier		Section : Section 6		Structure : Pont Jacques-Cartier	
<b>Identification</b>					
Position longitudinale : Travée 20-21					
Groupe : Structure d'acier					
Position transversale : Ferme amont					
Élément : Assemblage inférieur					
Localisation : L6					
Cote CEC		Cote CEM (%)			
2		A	B	C	D
		82	7	7	4
Remarque / Observation Pertes de matériaux moyennes à très importantes. Réduction de la capacité d'environ 25%.					
Numéro d'activité:				3221	
Numéro de recommandation:				16011	
<b>Identification</b>					
Position longitudinale : Travée 20-21					
Groupe : Structure d'acier					
Position transversale : Ferme amont					
Élément : Assemblage inférieur					
Localisation : L8					
Cote CEC		Cote CEM (%)			
3		A	B	C	D
		96	1	2	1
Remarque / Observation Pertes de matériaux moyennes à très importantes. Réduction de la capacité d'environ 15%.					
Numéro d'activité:				3221	
Numéro de recommandation:				16011

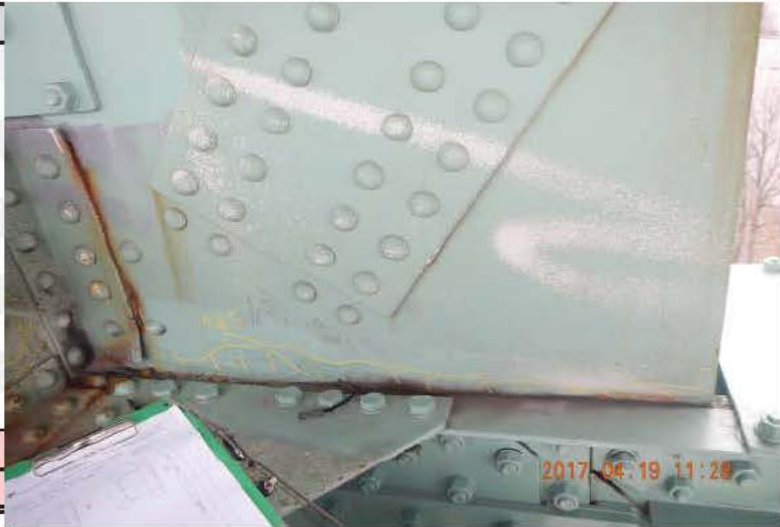
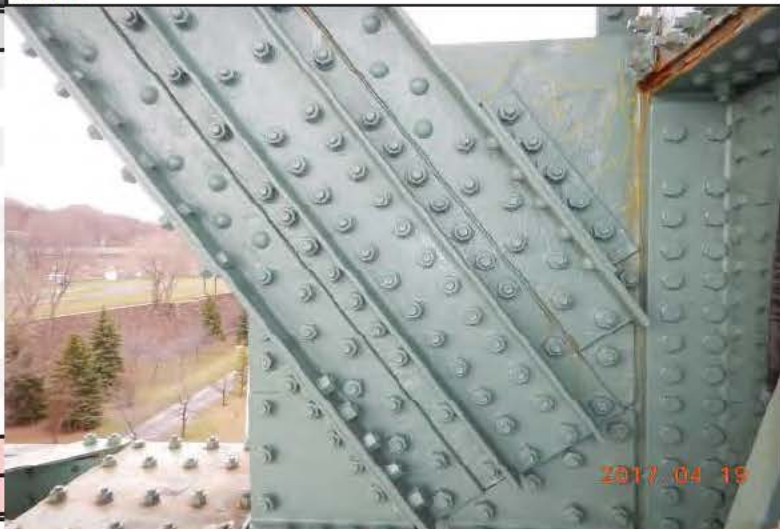
Axe: <b>Jacques-Cartier</b>		Section : <b>Section 6</b>		Structure : <b>Pont Jacques-Cartier</b>	
<b>Identification</b>					
Position longitudinale : Travée 20-21					
Groupe : Structure d'acier					
Position transversale : Ferme amont					
Élément : Assemblage inférieur					
Localisation : L8					
Cote CEC		Cote CEM (%)			
3		A	B	C	D
		96	1	2	1
Remarque / Observation Pertes de matériaux moyennes à très importantes. Réduction de la capacité d'environ 15%.					
Numéro d'activité:				3221	
Numéro de recommandation:				16011	
<b>Identification</b>					
Position longitudinale : Travée 20-21					
Groupe : Structure d'acier					
Position transversale : Ferme amont					
Élément : Assemblage inférieur					
Localisation : L10					
Cote CEC		Cote CEM (%)			
4		A	B	C	D
		94	2	2	2
Remarque / Observation Pertes de matériaux moyennes à très importantes. Élément renforcé. Aucune activité requise.					
Numéro d'activité:					
Numéro de recommandation:
