# Rapport d'inspection annuelle

Inspection détaillée du pont Jacques-Cartier, section 6  
Version finale

Contrat: 62408

23 juin 2017

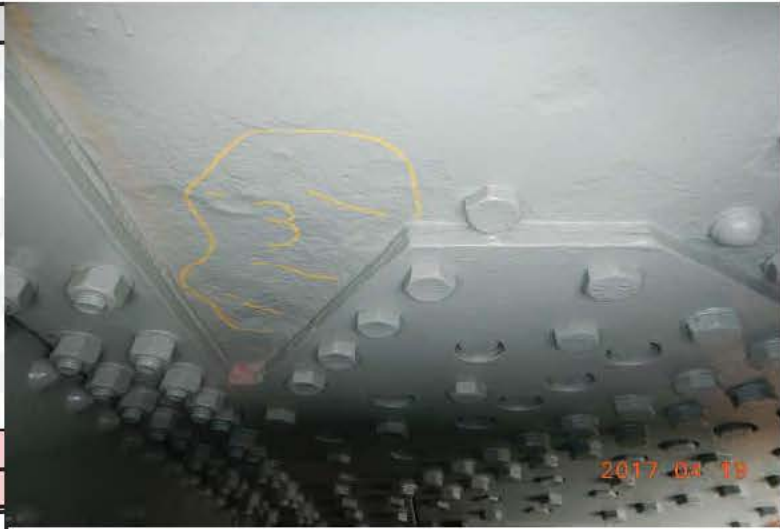
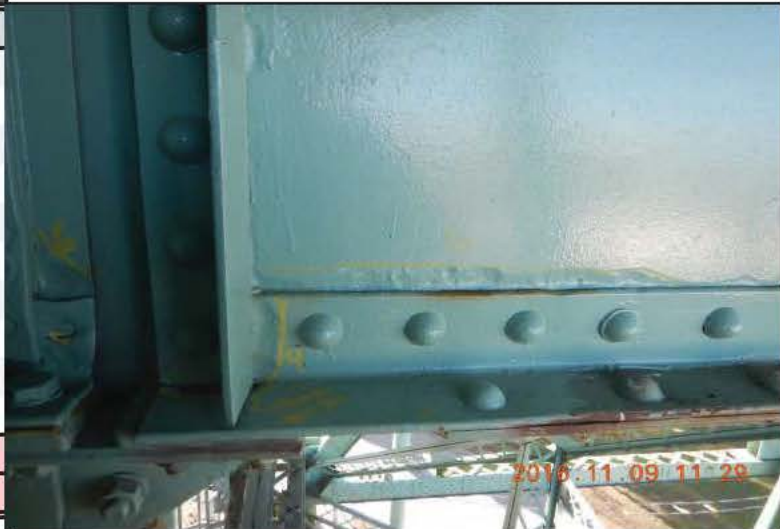
Axe: <b>Jacques-Cartier</b>		Section : <b>Section 6</b>		Structure : <b>Pont Jacques-Cartier</b>	
<b>Identification</b>					
<b>Position longitudinale :</b>					
Travée 20-21					
<b>Groupe :</b>					
Structure d'acier					
<b>Position transversale :</b>					
Ferme amont					
<b>Élément :</b>					
Assemblage inférieur					
<b>Localisation :</b>					
L10					
<b>Cote CEC</b>		<b>Cote CEM (%)</b>			
4		<b>A</b>	<b>B</b>	<b>C</b>	<b>D</b>
		94	2	2	2
<b>Remarque / Observation</b>					
Pertes de matériaux moyennes à très importantes. Élément renforcé. Aucune activité requise.					
Numéro d'activité:				Numéro de photo: <b>JC_6_170419_MB_2778</b>	
Numéro de recommandation:					
<b>Identification</b>					
<b>Position longitudinale :</b>					
Travée 20-21					
<b>Groupe :</b>					
Structure d'acier					
<b>Position transversale :</b>					
Ferme aval					
<b>Élément :</b>					
Corde supérieure					
<b>Localisation :</b>

U0-U2					
<b>Cote CEC</b>		<b>Cote CEM (%)</b>			
4		<b>A</b>	<b>B</b>	<b>C</b>	<b>D</b>
		96	2	1	1
<b>Remarque / Observation</b>					
Pertes de matériaux moyennes à très importantes. Perforation 90 x 30 mm.					
Numéro d'activité: 3221				Numéro de photo: <b>JC_6_161109_EM_9555</b>	
Numéro de recommandation: 16015

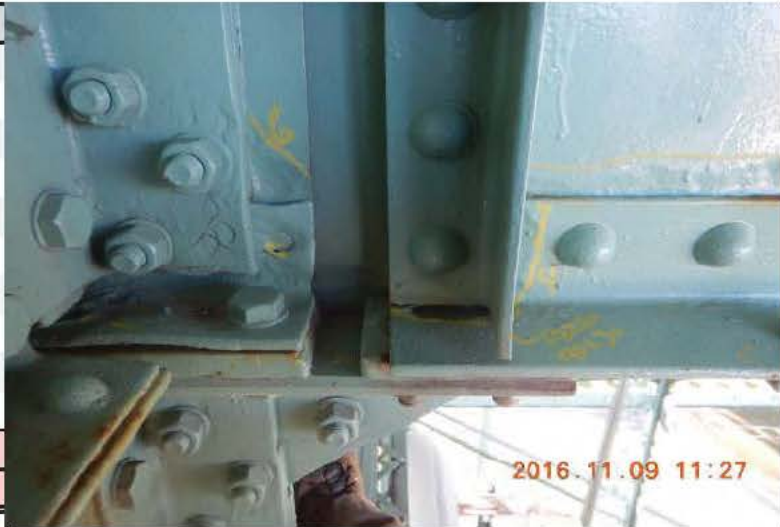
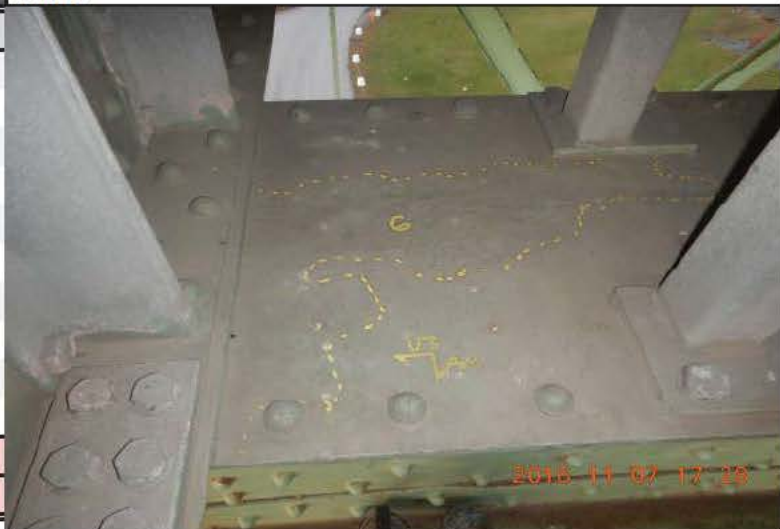
Axe: <b>Jacques-Cartier</b>		Section : <b>Section 6</b>		Structure : <b>Pont Jacques-Cartier</b>	
<b>Identification</b>					
<b>Position longitudinale :</b>					
Travée 20-21					
<b>Groupe :</b>					
Structure d'acier					
<b>Position transversale :</b>					
Ferme aval					
<b>Élément :</b>					
Corde supérieure					
<b>Localisation :</b>					
U0-U2					
<b>Cote CEC</b>		<b>Cote CEM (%)</b>			
4		A	B	C	D
		96	2	1	1
<b>Remarque / Observation</b>					
Pertes de matériaux moyennes à très importantes. Perforation 90 x 30 mm.					
Numéro d'activité:				3221	
Numéro de recommandation:				16015	
<b>Identification</b>					
<b>Position longitudinale :</b>					
Travée 20-21					
<b>Groupe :</b>					
Structure d'acier					
<b>Position transversale :</b>					
Ferme aval					
<b>Élément :</b>					
Corde supérieure					
<b>Localisation :</b>					
U2-U4					
<b>Cote CEC</b>		<b>Cote CEM (%)</b>			
4		A	B	C	D
		97	1	1	1
<b>Remarque / Observation</b>

Pertes de matériaux moyennes à très importantes. Déformation par corrosion. Aucune activité requise.					
Numéro d'activité:					
Numéro de recommandation:

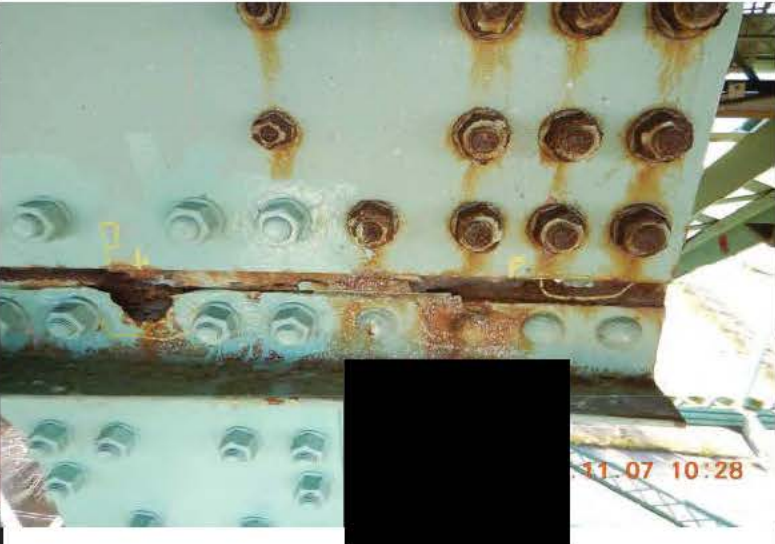
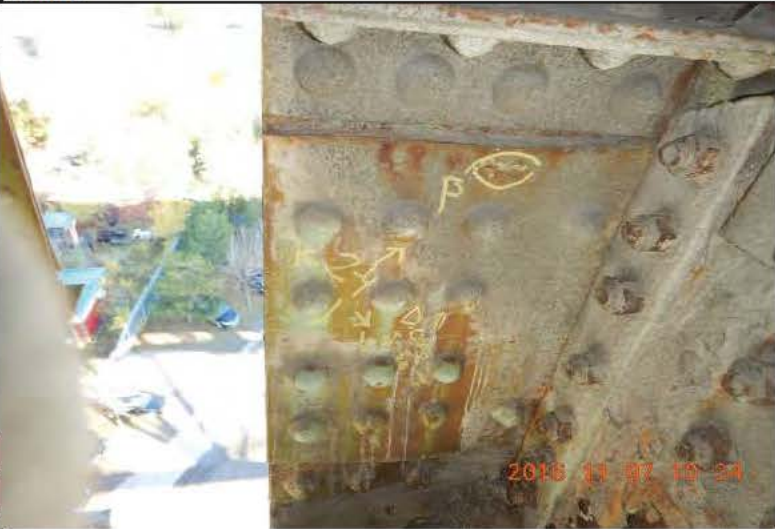
Axe: <b>Jacques-Cartier</b>		Section : <b>Section 6</b>		Structure : <b>Pont Jacques-Cartier</b>	
<b>Identification</b>					
Position longitudinale : Travée 20-21					
Groupe : Structure d'acier					
Position transversale : Ferme aval					
Élément : Corde supérieure					
Localisation : U8-U10					
Cote CEC		Cote CEM (%)			
4		A	B	C	D
		97	1	1	1
Remarque / Observation Pertes de matériaux moyennes à très importantes. Perforations multiples. Déformation par corrosion.					
Numéro d'activité:				3221	
Numéro de recommandation:				16015	
<b>Identification</b>					
Position longitudinale : Travée 20-21					
Groupe : Structure d'acier					
Position transversale : Ferme aval					
Élément : Corde supérieure					
Localisation : U8-U10					
Cote CEC		Cote CEM (%)			
4		A	B	C	D
		97	1	1	1
Remarque / Observation Pertes de matériaux moyennes à très importantes. Perforations multiples. Déformation par corrosion.					
Numéro d'activité:				3221

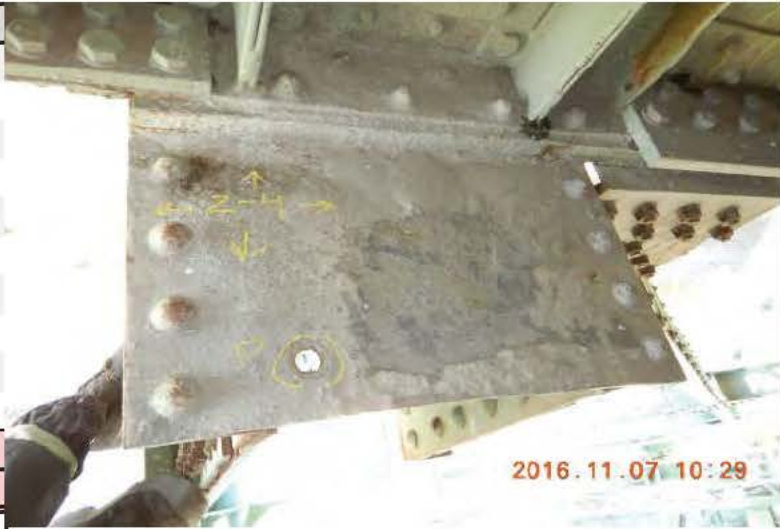
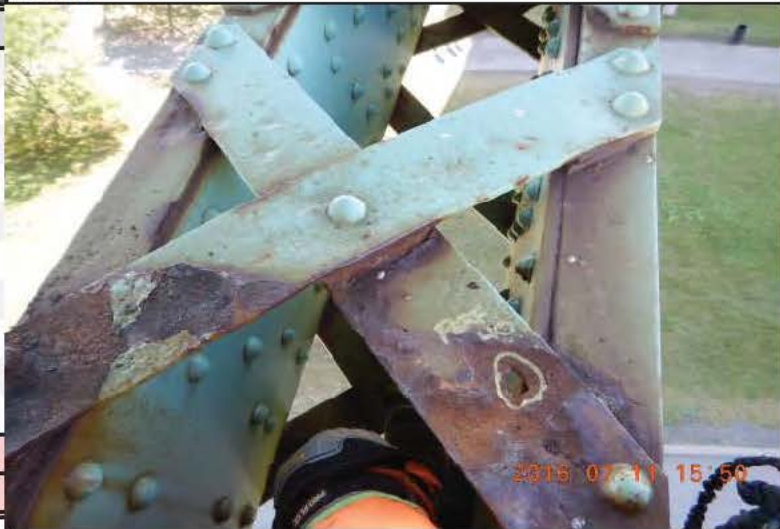
Axe: <b>Jacques-Cartier</b>		Section : <b>Section 6</b>		Structure : <b>Pont Jacques-Cartier</b>	
<b>Identification</b>					
Position longitudinale : Travée 20-21					
Groupe : Structure d'acier					
Position transversale : Ferme aval					
Élément : Corde supérieure					
Localisation : U8-U10					
Cote CEC		Cote CEM (%)			
4		A	B	C	D
		97	1	1	1
Remarque / Observation Pertes de matériaux moyennes à très importantes. Perforations multiples. Déformation par corrosion.					
Numéro d'activité:				3221	
Numéro de recommandation:				16015	
<b>Identification</b>					
Position longitudinale : Travée 20-21					
Groupe : Structure d'acier					
Position transversale : Ferme aval					
Élément : Corde inférieure					
Localisation : L2-L4					
Cote CEC		Cote CEM (%)			
4		A	B	C	D
		96	2	1	1
Remarque / Observation Pertes de matériaux moyennes à très importantes. Perforation ø40 mm. Déformation par corrosion.					
Numéro d'activité:				3221

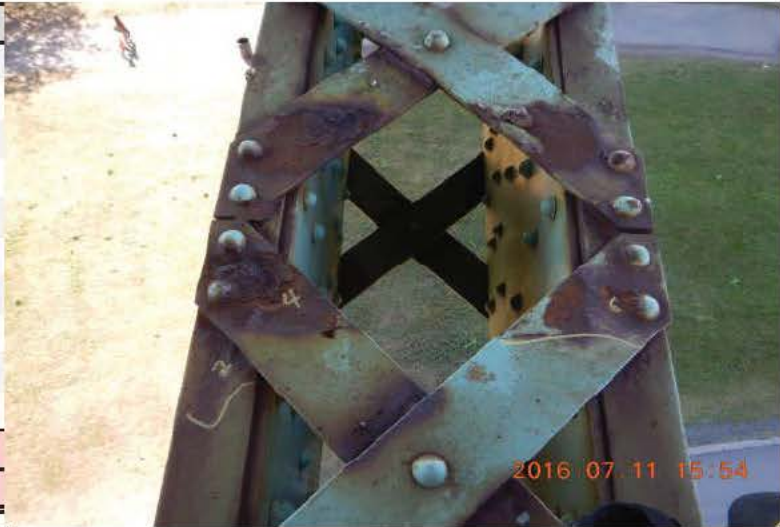
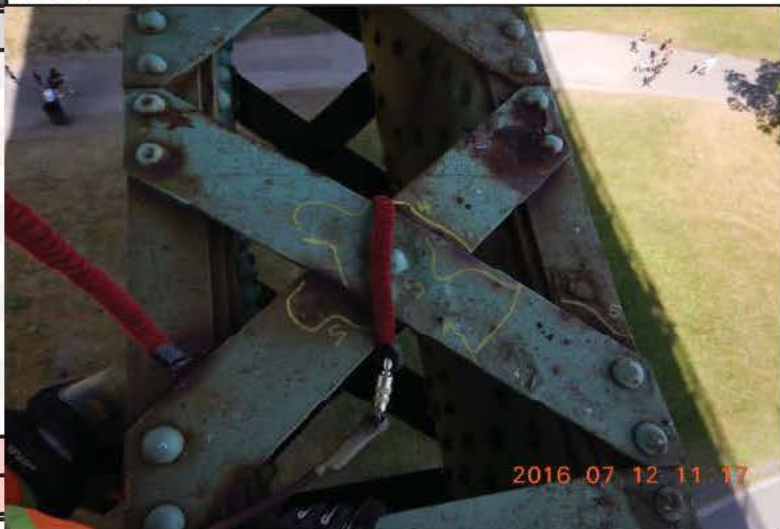
Axe: <b>Jacques-Cartier</b>		Section : <b>Section 6</b>		Structure : <b>Pont Jacques-Cartier</b>	
<b>Identification</b>					
Position longitudinale : Travée 20-21					
Groupe : Structure d'acier					
Position transversale : Ferme aval					
Élément : Corde inférieure					
Localisation : L2-L4					
Cote CEC		Cote CEM (%)			
4		A	B	C	D
		96	2	1	1
Remarque / Observation Pertes de matériaux moyennes à très importantes. Perforation $\varnothing$ 40 mm. Déformation par corrosion.					
Numéro de photo:				JC_6_160711_EM_7520	
Numéro d'activité:		3221			
Numéro de recommandation:		16015			
<b>Identification</b>					
Position longitudinale : Travée 20-21					
Groupe : Structure d'acier					
Position transversale : Ferme aval					
Élément : Corde inférieure					
Localisation : L4-L6					
Cote CEC		Cote CEM (%)			
4		A	B	C	D
		92	3	3	2
Remarque / Observation Pertes de matériaux moyennes à très importantes. Déformation par corrosion.

Numéro de photo:				JC_6_160712_EM_7579	
Numéro d'activité:		3221			
Numéro de recommandation:		16015

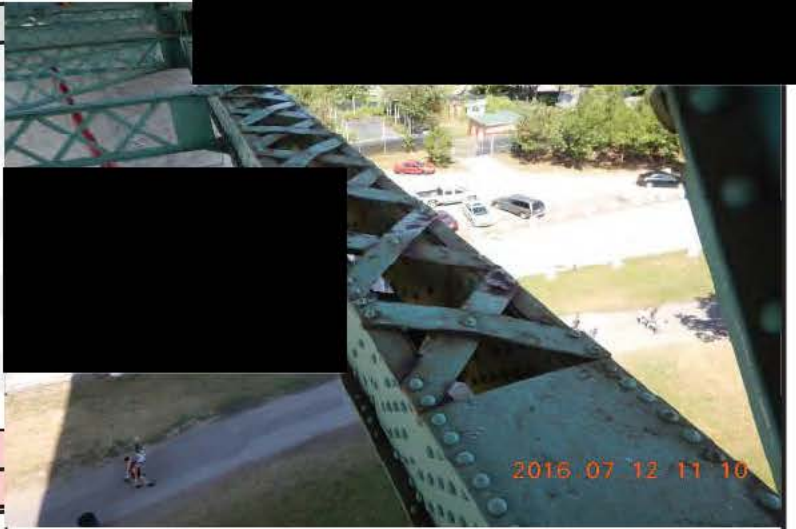
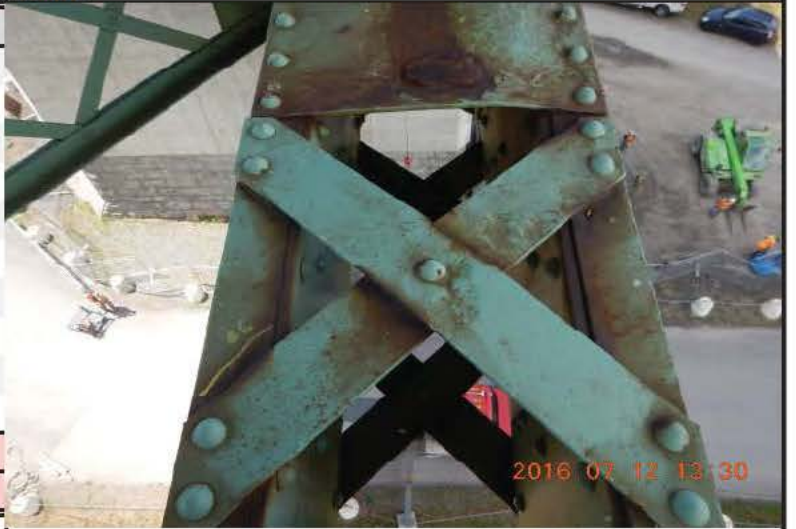
Axe: <b>Jacques-Cartier</b>		Section : <b>Section 6</b>		Structure : <b>Pont Jacques-Cartier</b>	
<b>Identification</b>					
Position longitudinale : Travée 20-21					
Groupe : Structure d'acier					
Position transversale : Ferme aval					
Élément : Corde inférieure					
Localisation : L4-L6					
Cote CEC		Cote CEM (%)			
4		A	B	C	D
		92	3	3	2
<b>Remarque / Observation</b> Pertes de matériaux moyennes à très importantes. Déformation par corrosion.					
Numéro d'activité:				3221	
Numéro de recommandation:				16015	
<b>Identification</b>					
Position longitudinale : Travée 20-21					
Groupe : Structure d'acier					
Position transversale : Ferme aval					
Élément : Corde inférieure					
Localisation : L6-L8					
Cote CEC		Cote CEM (%)			
4		A	B	C	D
		92	3	3	2
<b>Remarque / Observation</b> Pertes de matériaux moyennes à très importantes. Déformation par corrosion.					
Numéro d'activité:				3221	
Numéro de recommandation:				16015

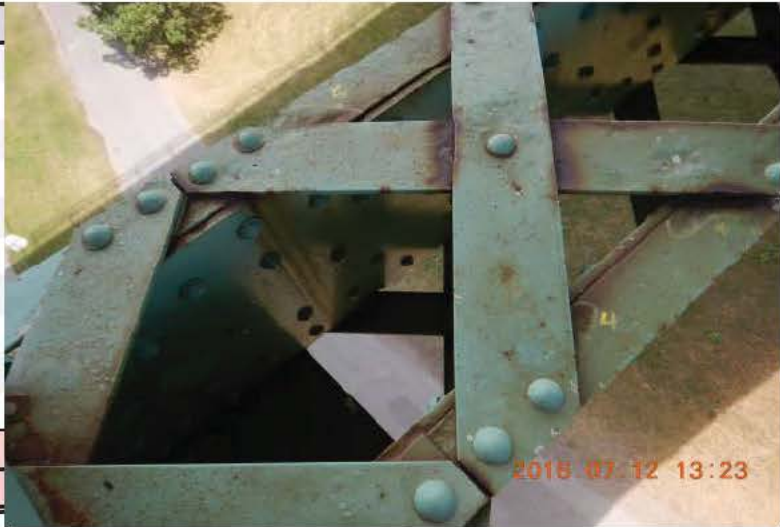
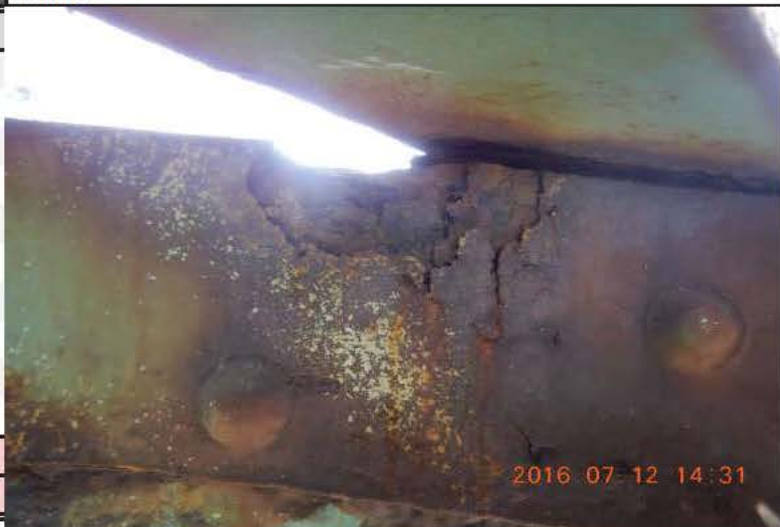
Axe: <b>Jacques-Cartier</b>		Section : <b>Section 6</b>		Structure : <b>Pont Jacques-Cartier</b>	
<b>Identification</b>					
Position longitudinale : Travée 20-21					
Groupe : Structure d'acier					
Position transversale : Ferme aval					
Élément : Corde inférieure					
Localisation : L6-L8					
Cote CEC		Cote CEM (%)			
4		A	B	C	D
		92	3	3	2
Remarque / Observation Pertes de matériaux moyennes à très importantes. Déformation par corrosion.					
Numéro d'activité:				3221	
Numéro de recommandation:				16015	
<b>Identification</b>					
Position longitudinale : Travée 20-21					
Groupe : Structure d'acier					
Position transversale : Ferme aval					
Élément : Corde inférieure					
Localisation : L8-L10					
Cote CEC		Cote CEM (%)			
4		A	B	C	D
		92	3	3	2
Remarque / Observation Pertes de matériaux moyennes à très importantes. Perforations multiples. Déformation par corrosion. Élément renforcé.					
Numéro d'activité:				3221

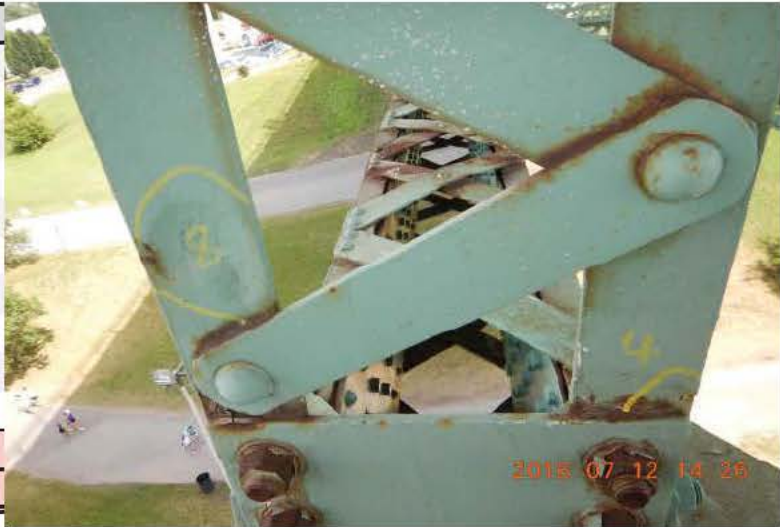
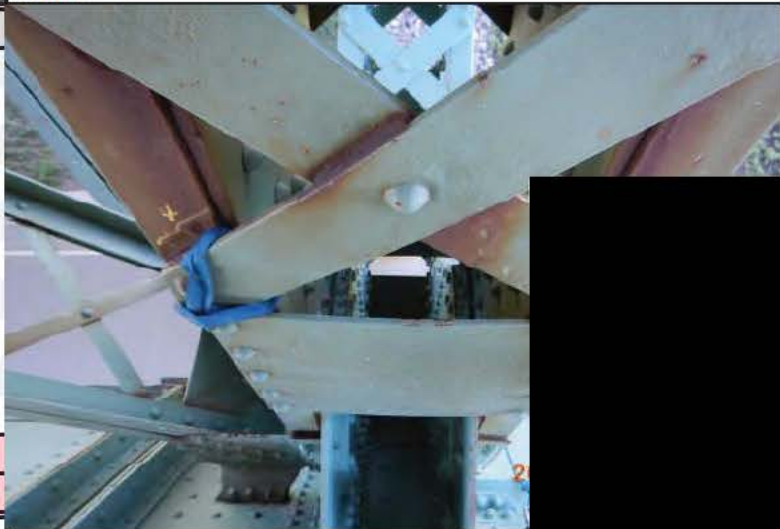
Axe: <b>Jacques-Cartier</b>		Section : <b>Section 6</b>		Structure : <b>Pont Jacques-Cartier</b>	
<b>Identification</b>					
Position longitudinale : Travée 20-21					
Groupe : Structure d'acier					
Position transversale : Ferme aval					
Élément : Montant					
Localisation : L9-U9					
Cote CEC		Cote CEM (%)			
4		A	B	C	D
		98	0	0	2
Remarque / Observation Pertes de matériaux très importantes.					
Numéro d'activité:				3221	
Numéro de recommandation:				16011	
<b>Identification</b>					
Position longitudinale : Travée 20-21					
Groupe : Structure d'acier					
Position transversale : Ferme aval					
Élément : Diagonale					
Localisation : L0-U1					
Cote CEC		Cote CEM (%)			
4		A	B	C	D
		96	1	1	2
Remarque / Observation Pertes de matériaux moyennes à très importantes.					
Numéro d'activité:				3221	
Numéro de recommandation:				16015

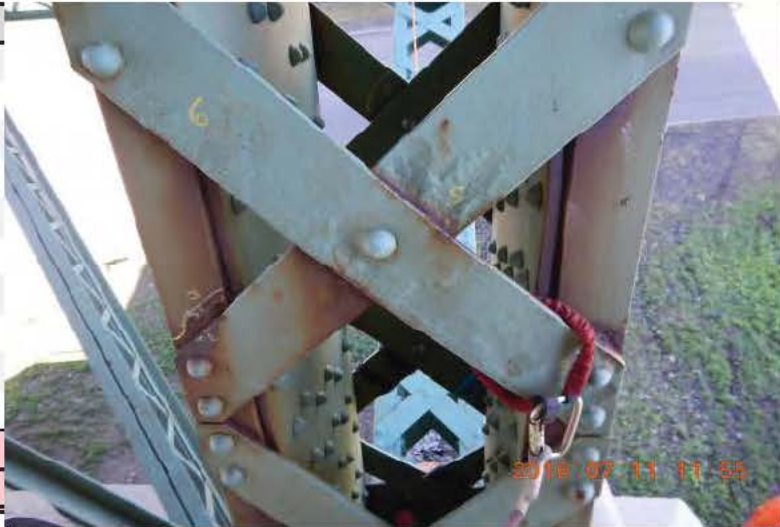
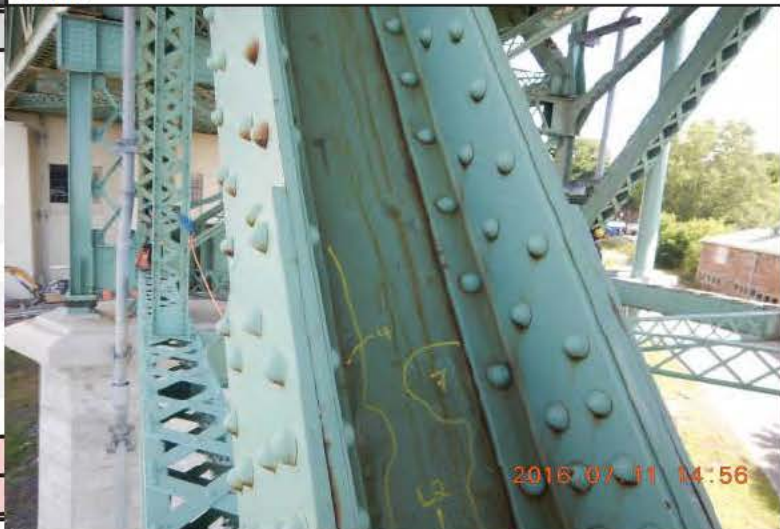
Axe: <b>Jacques-Cartier</b>		Section : <b>Section 6</b>		Structure : <b>Pont Jacques-Cartier</b>	
<b>Identification</b>					
Position longitudinale : Travée 20-21					
Groupe : Structure d'acier					
Position transversale : Ferme aval					
Élément : Diagonale					
Localisation : L0-U1					
Cote CEC		Cote CEM (%)			
4		A	B	C	D
		96	1	1	2
Remarque / Observation Pertes de matériaux moyennes à très importantes.					
Numéro d'activité:				3221	
Numéro de recommandation:				16015	
<b>Identification</b>					
Position longitudinale : Travée 20-21					
Groupe : Structure d'acier					
Position transversale : Ferme aval					
Élément : Diagonale					
Localisation : U1-L2					
Cote CEC		Cote CEM (%)			
4		A	B	C	D
		95	2	1	2
Remarque / Observation Pertes de matériaux moyennes à très importantes. Aucune activité requise.					
Numéro d'activité:					
Numéro de recommandation:

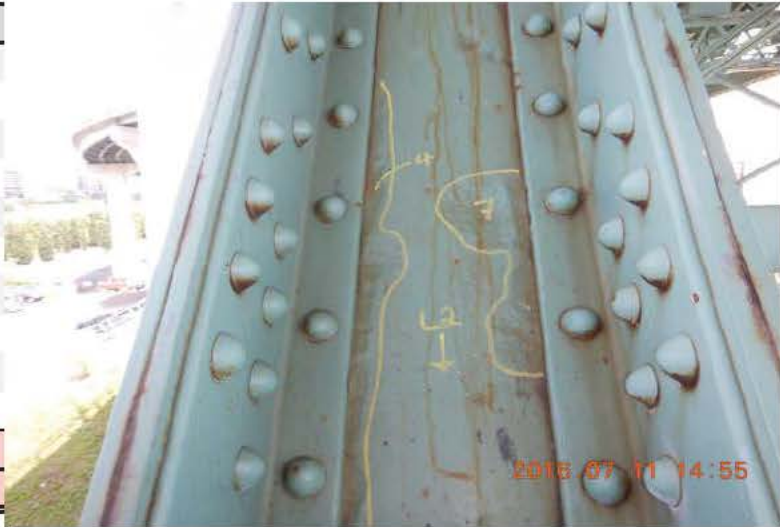
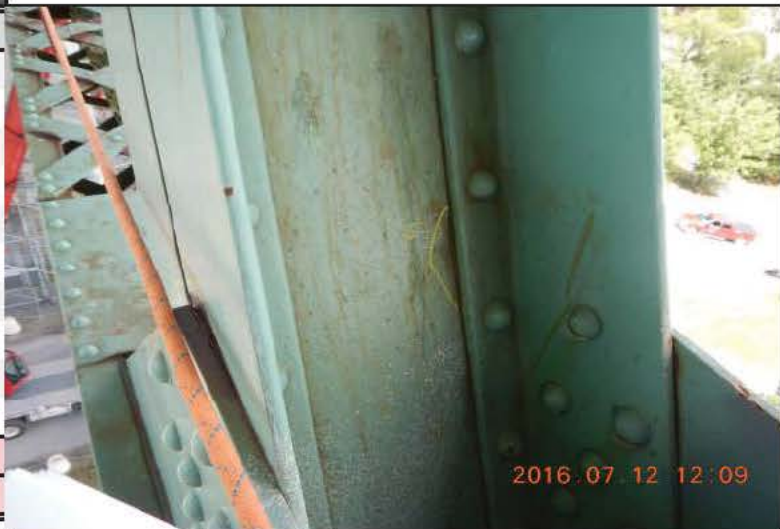
Axe: <b>Jacques-Cartier</b>		Section : <b>Section 6</b>		Structure : <b>Pont Jacques-Cartier</b>	
<b>Identification</b>					
Position longitudinale : Travée 20-21					
Groupe : Structure d'acier					
Position transversale : Ferme aval					
Élément : Diagonale					
Localisation : U1-L2					
Cote CEC		Cote CEM (%)			
4		A	B	C	D
		95	2	1	2
Remarque / Observation Pertes de matériaux moyennes à très importantes. Aucune activité requise.					
Numéro d'activité:				Numéro de photo: <b>JC_6_160711_EM_7504</b>	
Numéro de recommandation:					
<b>Identification</b>					
Position longitudinale : Travée 20-21					
Groupe : Structure d'acier					
Position transversale : Ferme aval					
Élément : Diagonale					
Localisation : L6-U7					
Cote CEC		Cote CEM (%)			
4		A	B	C	D
		98	0	1	1
Remarque / Observation Pertes de matériaux importantes à très importantes. Aucune activité requise.					
Numéro d'activité:				Numéro de photo: <b>JC_6_160712_EM_7594</b>

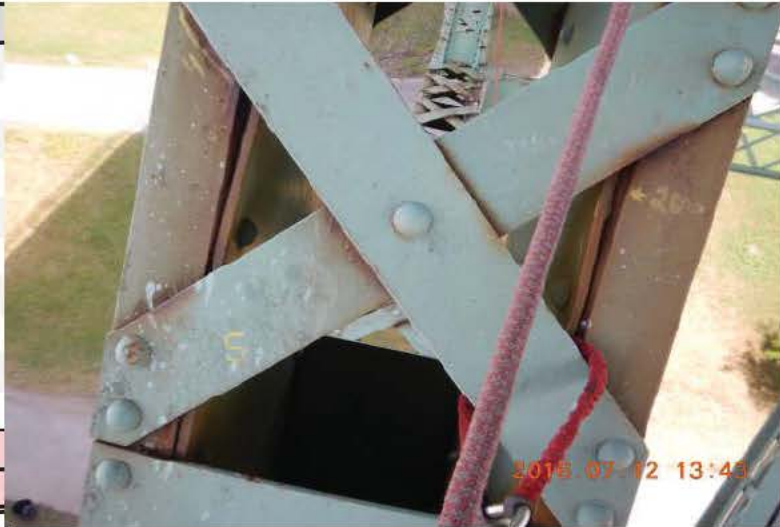
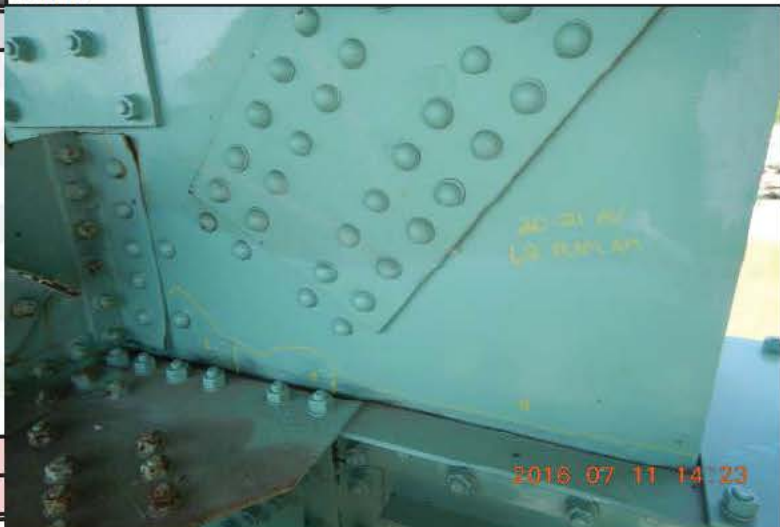
Axe: <b>Jacques-Cartier</b>		Section : <b>Section 6</b>		Structure : <b>Pont Jacques-Cartier</b>	
<b>Identification</b>					
Position longitudinale : Travée 20-21					
Groupe : Structure d'acier					
Position transversale : Ferme aval					
Élément : Diagonale					
Localisation : U7-L8					
Cote CEC		Cote CEM (%)			
4		A	B	C	D
		96	1	1	2
Remarque / Observation Pertes de matériaux moyennes à très importantes. Déformation par corrosion.					
Numéro d'activité:				3221	
Numéro de recommandation:				16015	
<b>Identification</b>					
Position longitudinale : Travée 20-21					
Groupe : Structure d'acier					
Position transversale : Ferme aval					
Élément : Assemblage inférieur					
Localisation : L2					
Cote CEC		Cote CEM (%)			
3		A	B	C	D
		86	10	2	2
Remarque / Observation Pertes de matériaux moyennes à très importantes. Réduction de la capacité inférieure à 20%.					
Numéro d'activité:				3221	
Numéro de recommandation:				16011

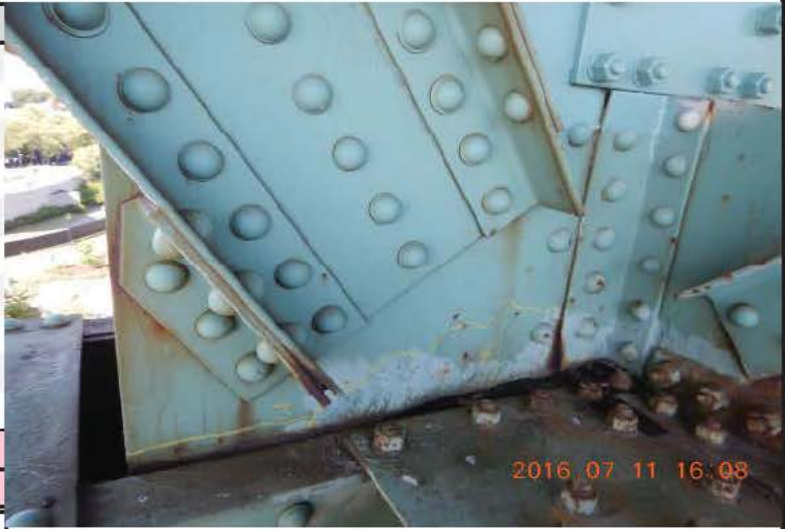
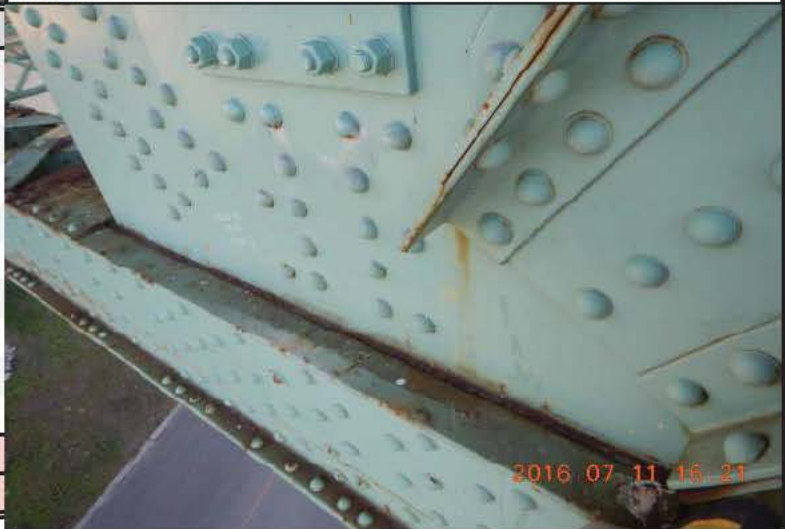
Axe: <b>Jacques-Cartier</b>		Section : <b>Section 6</b>		Structure : <b>Pont Jacques-Cartier</b>	
<b>Identification</b>					
<b>Position longitudinale :</b>					
Travée 20-21					
<b>Groupe :</b>					
Structure d'acier					
<b>Position transversale :</b>					
Ferme aval					
<b>Élément :</b>					
Assemblage inférieur					
<b>Localisation :</b>					
L4					
<b>Cote CEC</b>		<b>Cote CEM (%)</b>			
3		<b>A</b>	<b>B</b>	<b>C</b>	<b>D</b>
		94	2	2	2
<b>Remarque / Observation</b>					
Pertes de matériaux moyennes à très importantes. Réduction de la capacité d'environ 10%.					
Numéro d'activité:				3221	
Numéro de recommandation:				16011	
<b>Identification</b>					
<b>Position longitudinale :</b>					
Travée 20-21					
<b>Groupe :</b>					
Structure d'acier					
<b>Position transversale :</b>					
Ferme aval					
<b>Élément :</b>					
Assemblage inférieur					
<b>Localisation :</b>					
L4					
<b>Cote CEC</b>		<b>Cote CEM (%)</b>

3		<b>A</b>	<b>B</b>	<b>C</b>	<b>D</b>
		94	2	2	2
<b>Remarque / Observation</b>					
Pertes de matériaux moyennes à très importantes. Réduction de la capacité d'environ 10%.					
Numéro d'activité:				3221	
Numéro de recommandation:				16011

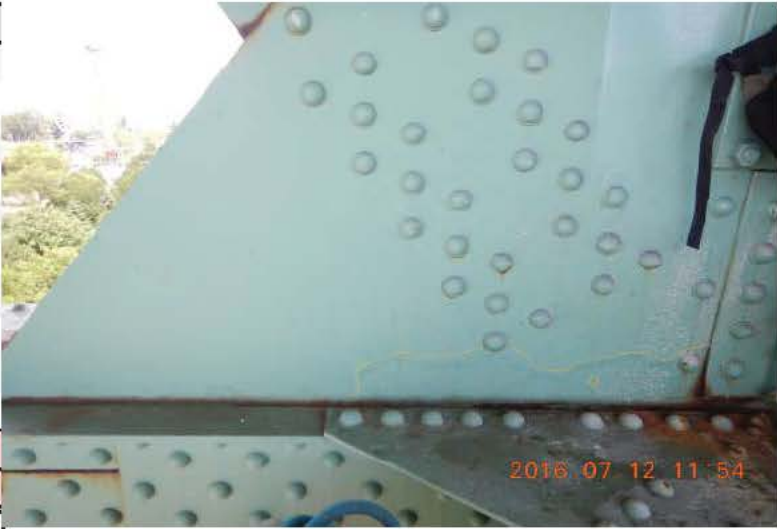
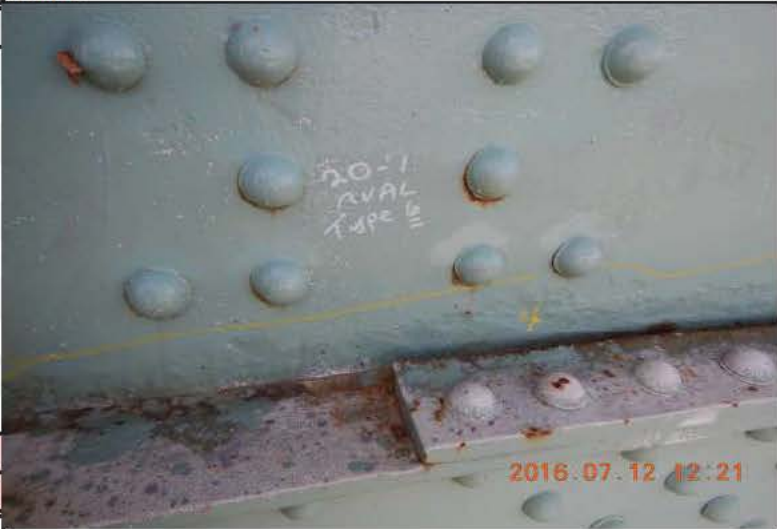
Axe: <b>Jacques-Cartier</b>		Section : <b>Section 6</b>		Structure : <b>Pont Jacques-Cartier</b>	
<b>Identification</b>					
Position longitudinale : Travée 20-21					
Groupe : Structure d'acier					
Position transversale : Ferme aval					
Élément : Assemblage inférieur					
Localisation : L6					
Cote CEC		Cote CEM (%)			
3		A	B	C	D
		96	1	3	0
Remarque / Observation Pertes de matériaux moyennes à très importantes. Réduction de la capacité d'environ 15%.					
Numéro d'activité:				3221	
Numéro de recommandation:				16011	
<b>Identification</b>					
Position longitudinale : Travée 20-21					
Groupe : Structure d'acier					
Position transversale : Ferme aval					
Élément : Assemblage inférieur					
Localisation : L6					
Cote CEC		Cote CEM (%)			
3		A	B	C	D
		96	1	3	0
Remarque / Observation Pertes de matériaux moyennes à très importantes. Réduction de la capacité d'environ 15%.					
Numéro d'activité:				3221	
Numéro de recommandation:				16011

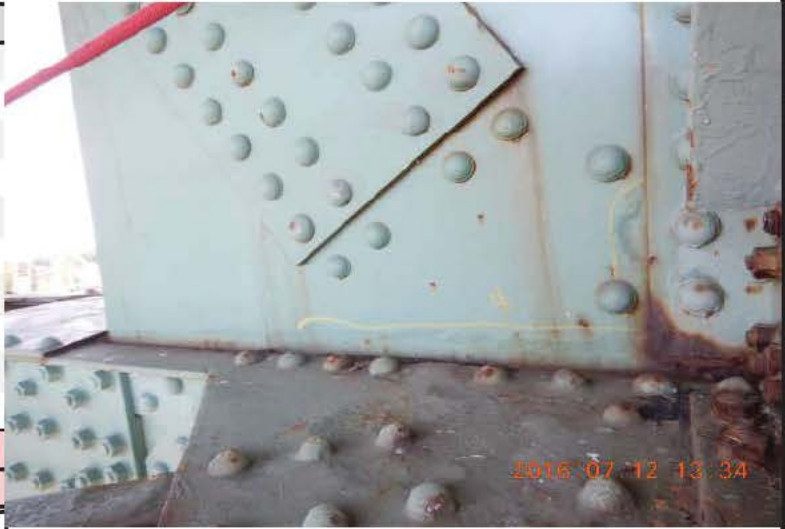
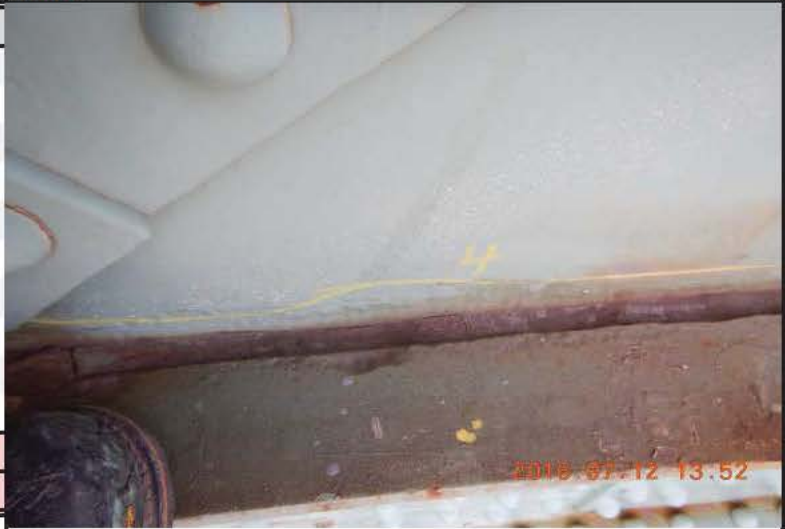
Axe: <b>Jacques-Cartier</b>		Section : <b>Section 6</b>		Structure : <b>Pont Jacques-Cartier</b>	
<b>Identification</b>					
Position longitudinale : Travée 20-21					
Groupe : Structure d'acier					
Position transversale : Ferme aval					
Élément : Assemblage inférieur					
Localisation : L8					
Cote CEC		Cote CEM (%)			
2		A	B	C	D
		97	0	1	2
Remarque / Observation Pertes de matériaux moyennes à très importantes. Réduction de la capacité d'environ 25%.					
Numéro d'activité:				3221	
Numéro de recommandation:				16011	
<b>Identification</b>					
Position longitudinale : Travée 20-21					
Groupe : Structure d'acier					
Position transversale : Ferme aval					
Élément : Assemblage inférieur					
Localisation : L8					
Cote CEC		Cote CEM (%)			
2		A	B	C	D
		97	0	1	2
Remarque / Observation Pertes de matériaux moyennes à très importantes. Réduction de la capacité d'environ 25%.					
Numéro d'activité:				3221	
Numéro de recommandation:				16011

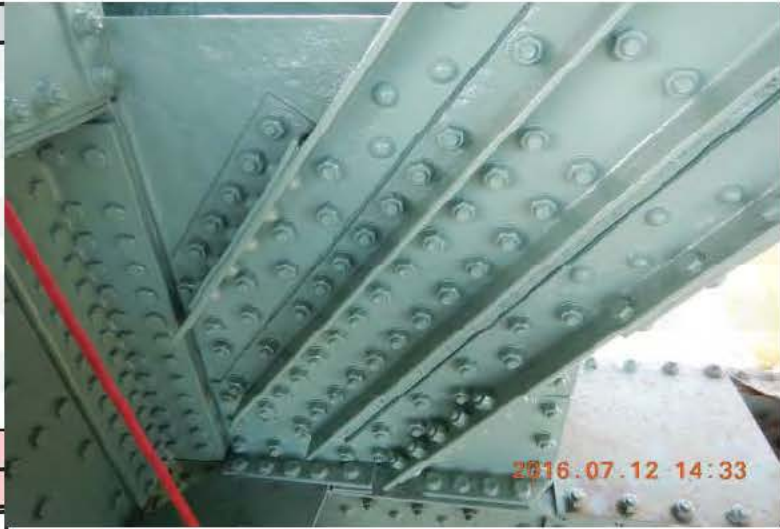
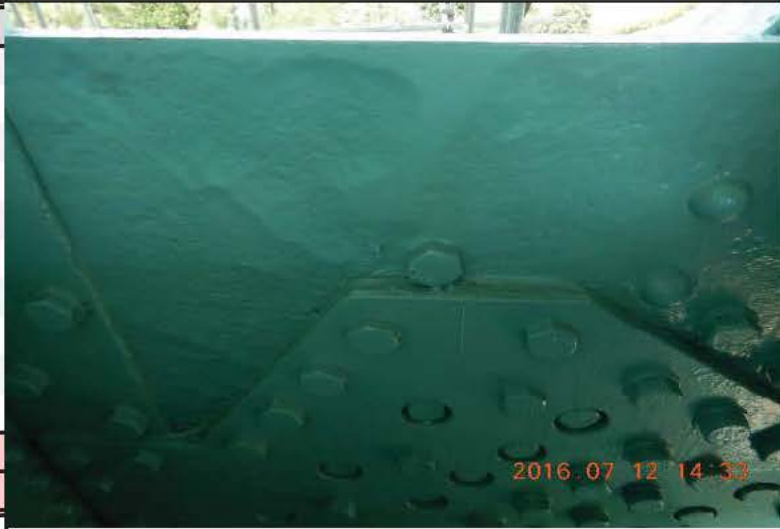
Axe: <b>Jacques-Cartier</b>		Section : <b>Section 6</b>		Structure : <b>Pont Jacques-Cartier</b>	
<b>Identification</b>					
Position longitudinale : Travée 20-21					
Groupe : Structure d'acier					
Position transversale : Ferme aval					
Élément : Assemblage inférieur					
Localisation : L10					
Cote CEC		Cote CEM (%)			
4		A	B	C	D
		90	5	3	2
<b>Remarque / Observation</b>					
Pertes de matériaux moyennes à très importantes. Élément renforcé. Aucune activité requise.					
Numéro d'activité:				Numéro de photo: <b>JC_6_160712_EM_7664</b>	
Numéro de recommandation:					
<b>Identification</b>					
Position longitudinale : Travée 20-21					
Groupe : Structure d'acier					
Position transversale : Ferme aval					
Élément : Assemblage inférieur					
Localisation : L10					
Cote CEC		Cote CEM (%)			
4		A	B	C	D
		90	5	3	2
<b>Remarque / Observation</b>					
Pertes de matériaux moyennes à très importantes. Élément renforcé. Aucune activité requise.

Numéro d'activité:				Numéro de photo: <b>JC_6_160712_EM_7666</b>	
Numéro de recommandation:

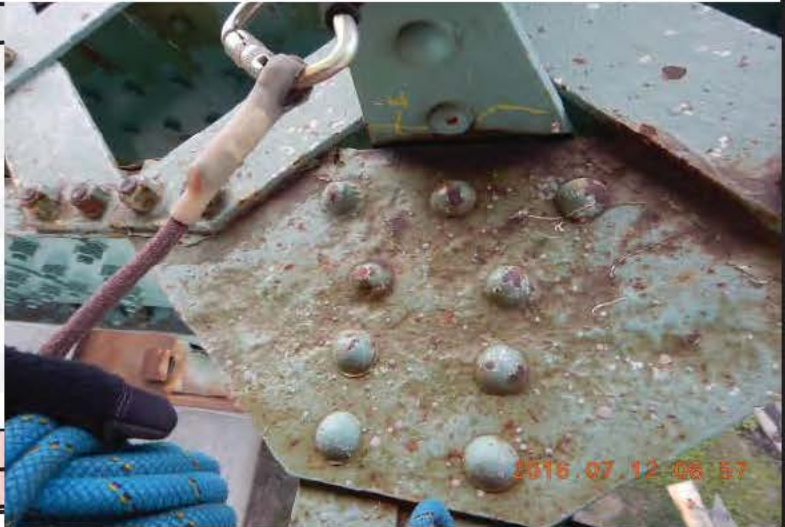
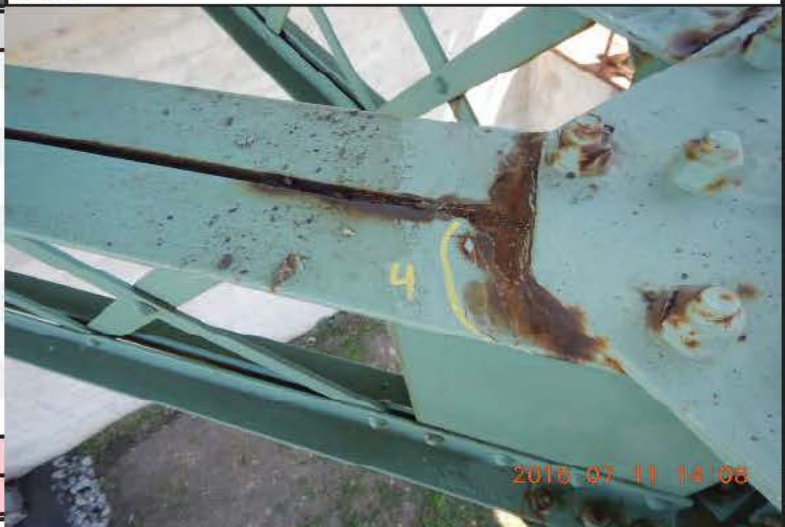
Axe: <b>Jacques-Cartier</b>		Section : <b>Section 6</b>		Structure : <b>Pont Jacques-Cartier</b>	
<b>Identification</b>					
Position longitudinale : Travée 20-21					
Groupe : Structure d'acier					
Position transversale : Général					
Élément : Contreventement horizontal inférieur					
Localisation : LO-L2					
Cote CEC		Cote CEM (%)			
3		A	B	C	D
		95	2	2	1
Remarque / Observation Pertes de matériaux moyennes à très importantes. Déformation par impact. Réduction de la capacité d'environ 20%.					
Numéro d'activité:				3221	
Numéro de recommandation:				10001	
<b>Identification</b>					
Position longitudinale : Travée 20-21					
Groupe : Structure d'acier					
Position transversale : Général					
Élément : Contreventement horizontal inférieur					
Localisation : LO-L2					
Cote CEC		Cote CEM (%)			
3		A	B	C	D
		95	2	2	1
Remarque / Observation Pertes de matériaux moyennes à très importantes. Déformation par impact. Réduction de la capacité d'environ 20%.

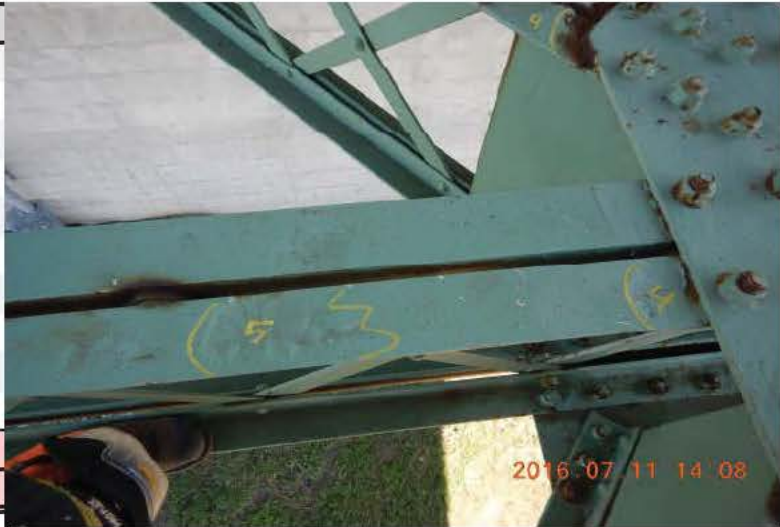
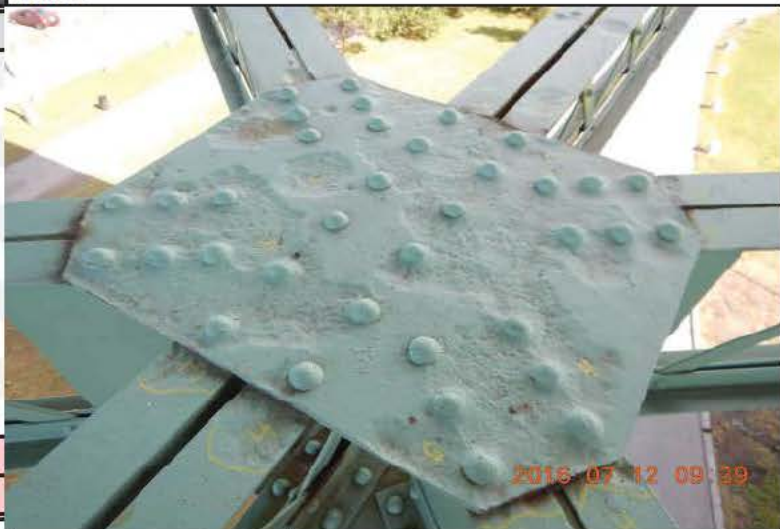
Axe: <b>Jacques-Cartier</b>		Section : <b>Section 6</b>		Structure : <b>Pont Jacques-Cartier</b>	
<b>Identification</b>					
<b>Position longitudinale :</b>					
Travée 20-21					
<b>Groupe :</b>					
Structure d'acier					
<b>Position transversale :</b>					
Général					
<b>Élément :</b>					
Contreventement horizontal inférieur					
<b>Localisation :</b>					
L0-L2					
<b>Cote CEC</b>		<b>Cote CEM (%)</b>			
3		A	B	C	D
		95	2	2	1
<b>Remarque / Observation</b>					
Pertes de matériaux moyennes à très importantes. Déformation par impact. Réduction de la capacité d'environ 20%.					
Numéro d'activité:				3221	
Numéro de recommandation:				10001	
<b>Identification</b>					
<b>Position longitudinale :</b>					
Travée 20-21					
<b>Groupe :</b>					
Structure d'acier					
<b>Position transversale :</b>					
Général					
<b>Élément :</b>					
Contreventement horizontal inférieur					
<b>Localisation :</b>					
L2-L4

<b>Cote CEC</b>		<b>Cote CEM (%)</b>			
3		A	B	C	D
		95	2	2	1
<b>Remarque / Observation</b>					
Pertes de matériaux moyennes à très importantes. Réduction de la capacité d'environ 20%.					
Numéro d'activité:				3221	
Numéro de recommandation:				10001

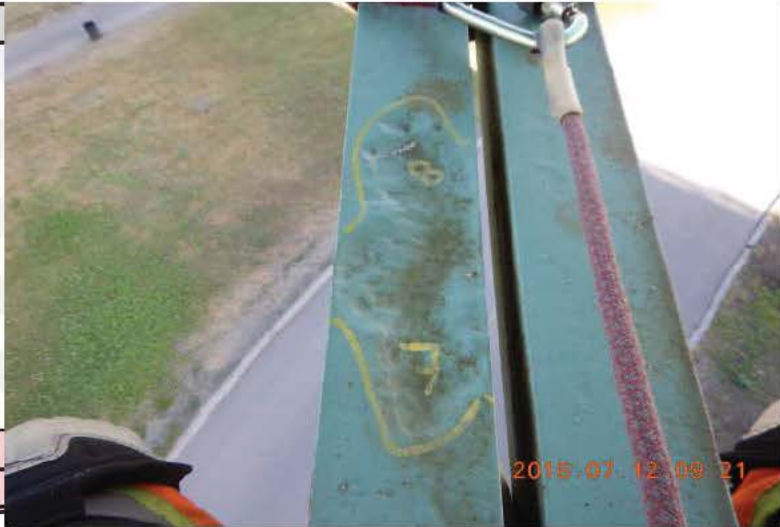
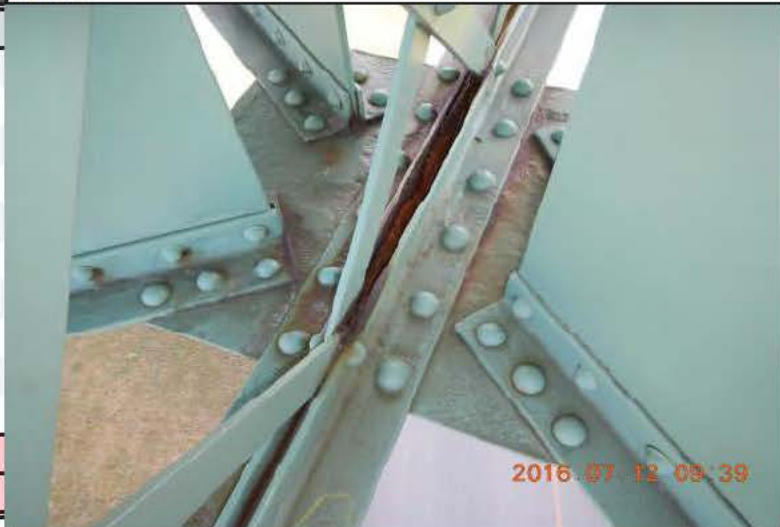
Axe: <b>Jacques-Cartier</b>		Section : <b>Section 6</b>		Structure : <b>Pont Jacques-Cartier</b>	
<b>Identification</b>					
<b>Position longitudinale :</b> Travée 20-21					
<b>Groupe :</b> Structure d'acier					
<b>Position transversale :</b> Général					
<b>Élément :</b> Contreventement horizontal inférieur					
<b>Localisation :</b> L2-L4					
<b>Cote CEC</b>		<b>Cote CEM (%)</b>			
3		A	B	C	D
		95	2	2	1
<b>Remarque / Observation</b> Pertes de matériaux moyennes à très importantes. Réduction de la capacité d'environ 20%.					
Numéro d'activité:				3221	
Numéro de recommandation:				10001	
<b>Identification</b>					
<b>Position longitudinale :</b> Travée 20-21					
<b>Groupe :</b> Structure d'acier					
<b>Position transversale :</b> Général					
<b>Élément :</b> Contreventement horizontal inférieur					
<b>Localisation :</b> L2-L4					
<b>Cote CEC</b>		<b>Cote CEM (%)</b>			
3		A	B	C	D
		95	2	2	1
<b>Remarque / Observation</b> Pertes de matériaux moyennes à très importantes. Réduction de la capacité d'environ 20%.

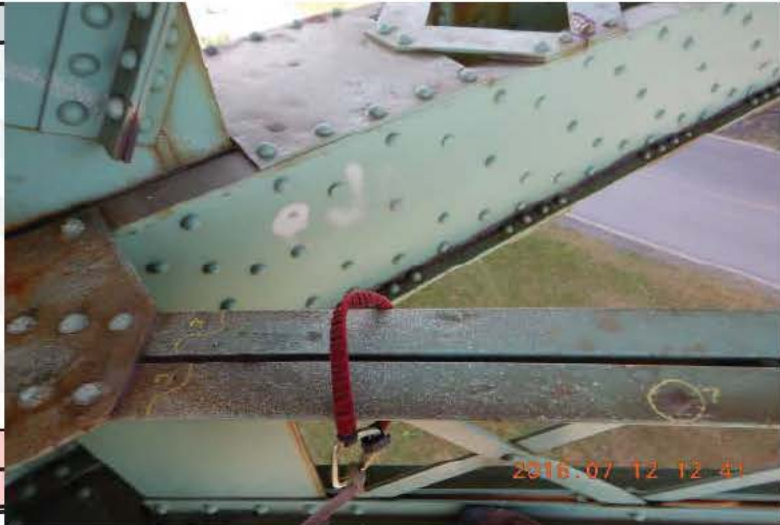
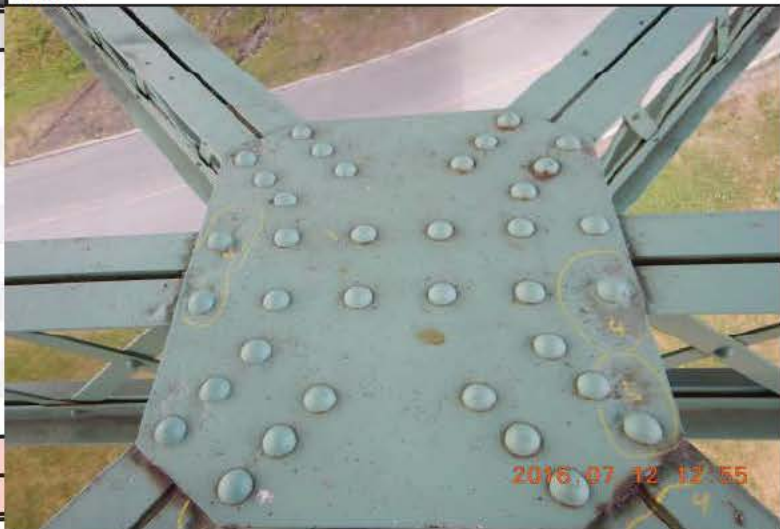
Axe: <b>Jacques-Cartier</b>		Section : <b>Section 6</b>		Structure : <b>Pont Jacques-Cartier</b>	
<b>Identification</b>					
Position longitudinale : Travée 20-21					
Groupe : Structure d'acier					
Position transversale : Général					
Élément : Contreventement horizontal inférieur					
Localisation : L4-L6					
Cote CEC		Cote CEM (%)			
3		A	B	C	D
		95	2	2	1
Remarque / Observation Pertes de matériaux moyennes à très importantes. Réduction de la capacité d'environ 20%.					
Numéro d'activité:				3221	
Numéro de recommandation:				10001	
<b>Identification</b>					
Position longitudinale : Travée 20-21					
Groupe : Structure d'acier					
Position transversale : Général					
Élément : Contreventement horizontal inférieur					
Localisation : L4-L6					
Cote CEC		Cote CEM (%)			
3		A	B	C	D
		95	2	2	1
Remarque / Observation Pertes de matériaux moyennes à très importantes. Réduction de la capacité d'environ 20%.

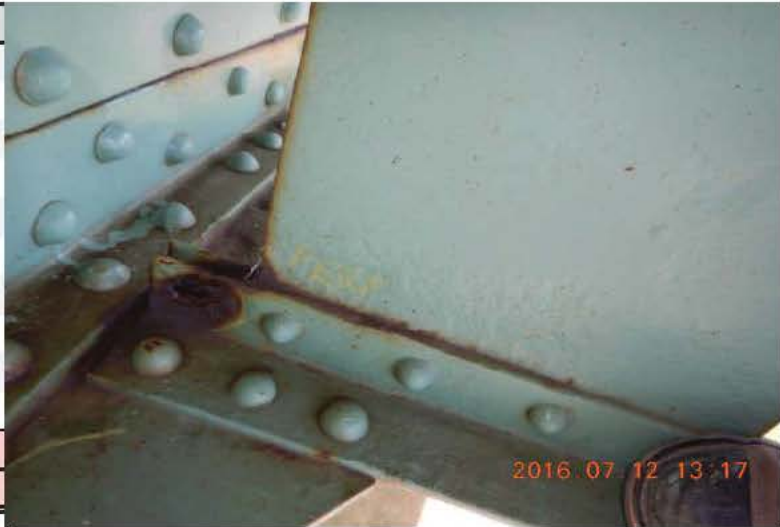
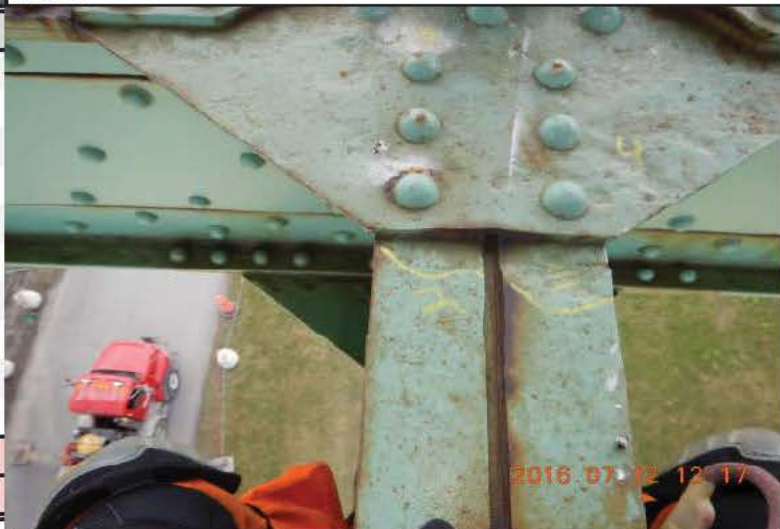
Axe: <b>Jacques-Cartier</b>		Section : <b>Section 6</b>		Structure : <b>Pont Jacques-Cartier</b>	
<b>Identification</b>					
Position longitudinale : Travée 20-21					
Groupe : Structure d'acier					
Position transversale : Général					
Élément : Contreventement horizontal inférieur					
Localisation : L6-L8					
Cote CEC		Cote CEM (%)			
3		A	B	C	D
		95	2	2	1
Remarque / Observation Pertes de matériaux moyennes à très importantes. Perforation ø60 mm. Réduction de la capacité d'environ 20%.					
Numéro d'activité:				3221	
Numéro de recommandation:				10001	
<b>Identification</b>					
Position longitudinale : Travée 20-21					
Groupe : Structure d'acier					
Position transversale : Général					
Élément : Contreventement horizontal inférieur					
Localisation : L6-L8					
Cote CEC		Cote CEM (%)			
3		A	B	C	D
		95	2	2	1
Remarque / Observation Pertes de matériaux moyennes à très importantes. Perforation ø60 mm. Réduction de la capacité d'environ 20%.
