# Rapport d'inspection annuelle

Inspection détaillée du pont Jacques-Cartier, section 6  
Version finale

Contrat: 62408

23 juin 2017

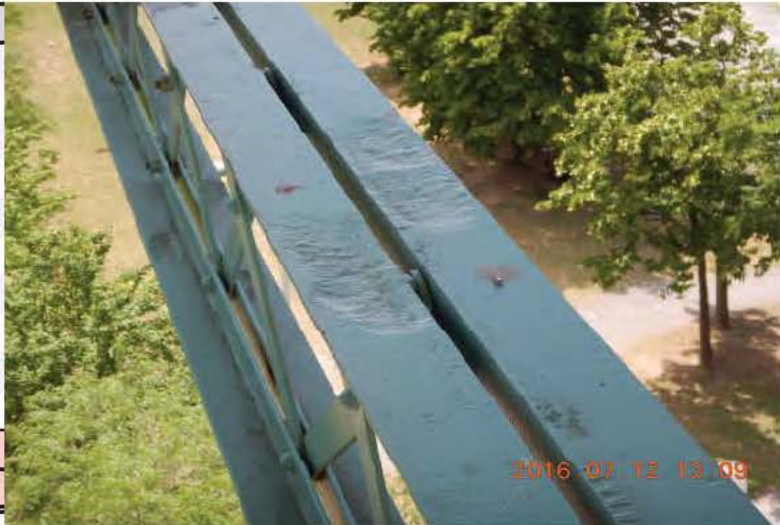
Numéro de photo: **JC\_6\_160712\_EM\_7614**

Axe: <b>Jacques-Cartier</b>		Section : <b>Section 6</b>		Structure : <b>Pont Jacques-Cartier</b>	
<b>Identification</b>					
Position longitudinale : Travée 20-21					
Groupe : Structure d'acier					
Position transversale : Général					
Élément : Contreventement horizontal inférieur					
Localisation : L6-L8					
Cote CEC		Cote CEM (%)			
3		A	B	C	D
		95	2	2	1
Remarque / Observation Pertes de matériaux moyennes à très importantes. Perforation ø60 mm. Réduction de la capacité d'environ 20%.					
Numéro d'activité:				3221	
Numéro de recommandation:				10001	
<b>Identification</b>					
Position longitudinale : Travée 20-21					
Groupe : Structure d'acier					
Position transversale : Général					
Élément : Contreventement horizontal inférieur					
Localisation : L8-L10					
Cote CEC		Cote CEM (%)			
3		A	B	C	D
		94	2	2	2
Remarque / Observation Pertes de matériaux moyennes à très importantes. Réduction de la capacité d'environ 20%.

Numéro d'activité:				3221	
Numéro de recommandation:				10001

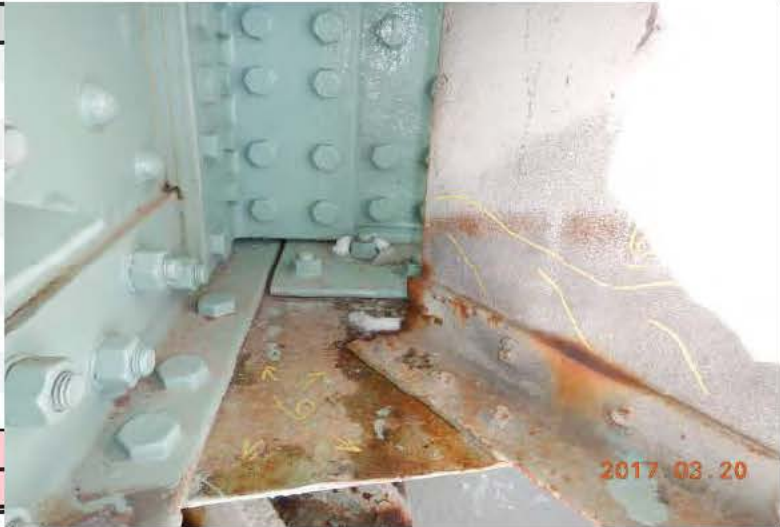
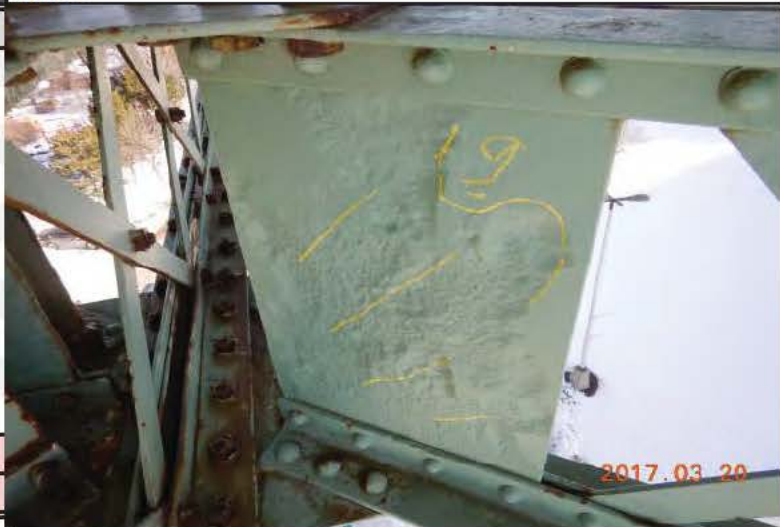
Axe: <b>Jacques-Cartier</b>		Section : <b>Section 6</b>		Structure : <b>Pont Jacques-Cartier</b>	
<b>Identification</b>					
Position longitudinale : Travée 20-21					
Groupe : Structure d'acier					
Position transversale : Général					
Élément : Contreventement horizontal inférieur					
Localisation : L8-L10					
Cote CEC		Cote CEM (%)			
3		A	B	C	D
		94	2	2	2
Remarque / Observation Pertes de matériaux moyennes à très importantes. Réduction de la capacité d'environ 20%.					
Numéro d'activité:				3221	
Numéro de recommandation:				10001	
<b>Identification</b>					
Position longitudinale : Travée 20-21					
Groupe : Structure d'acier					
Position transversale : Général					
Élément : Contreventement horizontal inférieur					
Localisation : L8-L10					
Cote CEC		Cote CEM (%)			
3		A	B	C	D
		94	2	2	2
Remarque / Observation Pertes de matériaux moyennes à très importantes. Réduction de la capacité d'environ 20%.

Numéro d'activité:				3221	
Numéro de recommandation:				10001

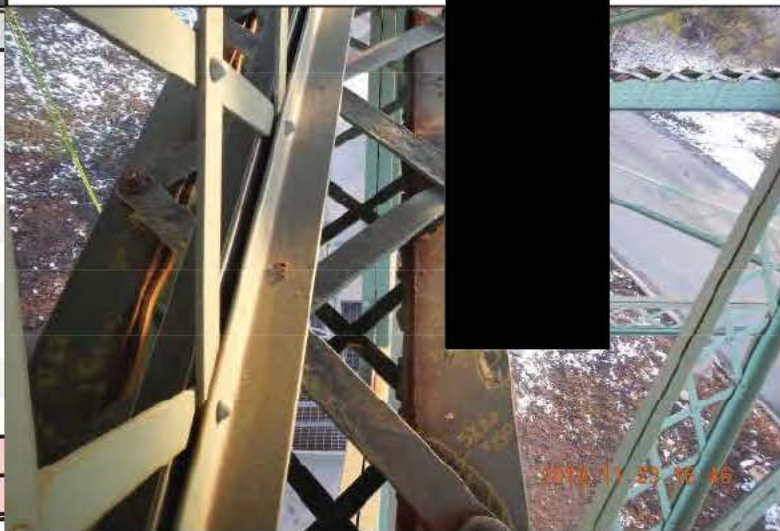
Numéro d'activité:				Numéro de photo: <b>JC_6_161123_JM_2834</b>	
Numéro de recommandation:

Axe: <b>Jacques-Cartier</b>		Section : <b>Section 6</b>		Structure : <b>Pont Jacques-Cartier</b>	
<b>Identification</b>					
Position longitudinale : Travée 20-21					
Groupe : Structure d'acier					
Position transversale : Général					
Élément : Contreventement vertical					
Localisation : LO-MO					
Cote CEC		Cote CEM (%)			
4		A	B	C	
		90	2	3	
<b>Remarque / Observation</b>					
Pertes de matériaux moyennes à très importantes. Déformation par corrosion. Aucune activité requise.					
Numéro d'activité:				Numéro de photo: <b>JC_6_160711_EM_7477</b>	
Numéro de recommandation:					
<b>Identification</b>					
Position longitudinale : Travée 20-21					
Groupe : Structure d'acier					
Position transversale : Général					
Élément : Contreventement vertical					
Localisation : LO-MO					
Cote CEC		Cote CEM (%)			
4		A	B	C	D
		90	2	3	5
<b>Remarque / Observation</b>					
Pertes de matériaux moyennes à très importantes. Déformation par corrosion. Aucune activité requise.

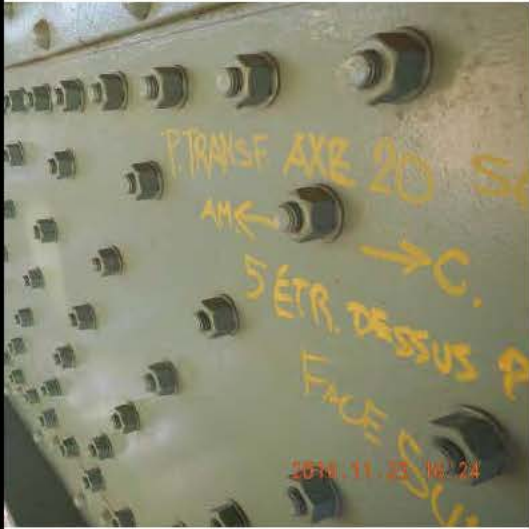
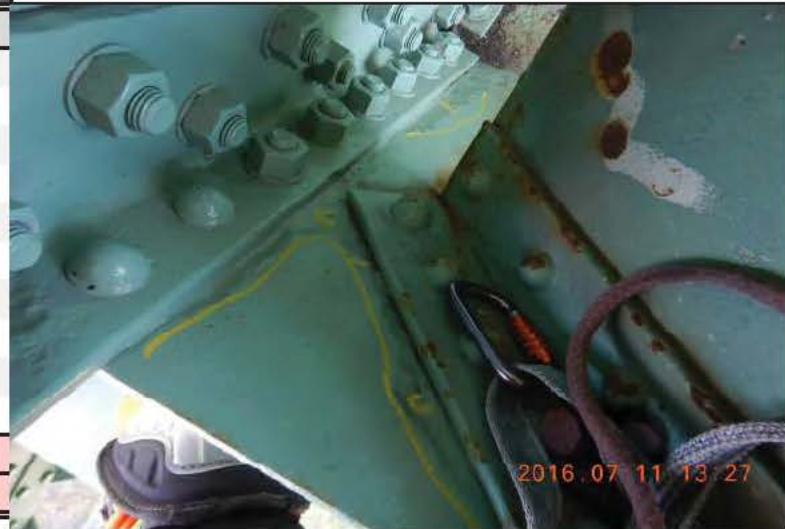
Numéro d'activité: 3221				Numéro de photo: <b>JC_6_160711_EM_7479</b>	
Numéro de recommandation: 10001

Axe: <b>Jacques-Cartier</b>		Section : <b>Section 6</b>		Structure : <b>Pont Jacques-Cartier</b>	
<b>Identification</b>					
Position longitudinale : Travée 20-21					
Groupe : Structure d'acier					
Position transversale : Général					
Élément : Contreventement vertical					
Localisation : L0-M0					
Cote CEC		Cote CEM (%)			
4		A	B	C	
		90	2	3	
<b>Remarque / Observation</b> Pertes de matériaux moyennes à très importantes. Déformation par corrosion. Aucune activité requise.					
Numéro d'activité:				Numéro de photo: <b>JC_6_161123_JM_2802</b>	
Numéro de recommandation:					
<b>Identification</b>					
Position longitudinale : Travée 20-21					
Groupe : Structure d'acier					
Position transversale : Général					
Élément : Contreventement vertical					
Localisation : L0-U1					
Cote CEC		Cote CEM (%)			
3		A	B	C	D
		96	1	1	2
<b>Remarque / Observation</b> Pertes de matériaux moyennes à très importantes. Réduction de la capacité d'environ 15%.

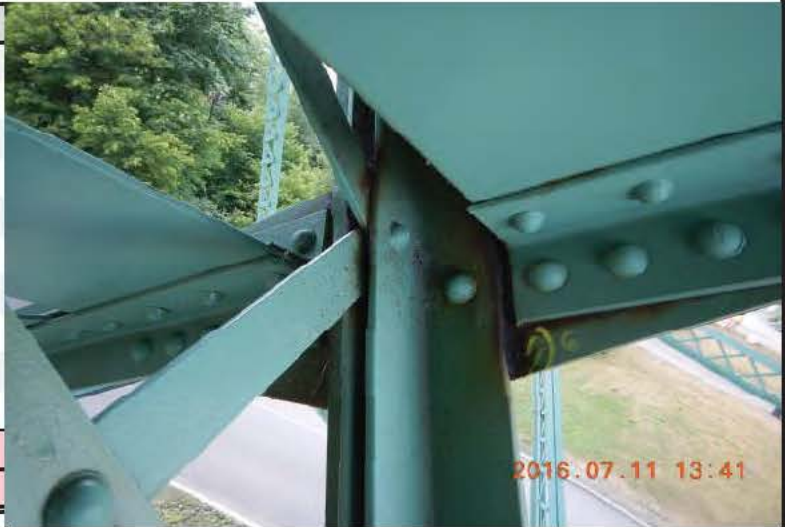
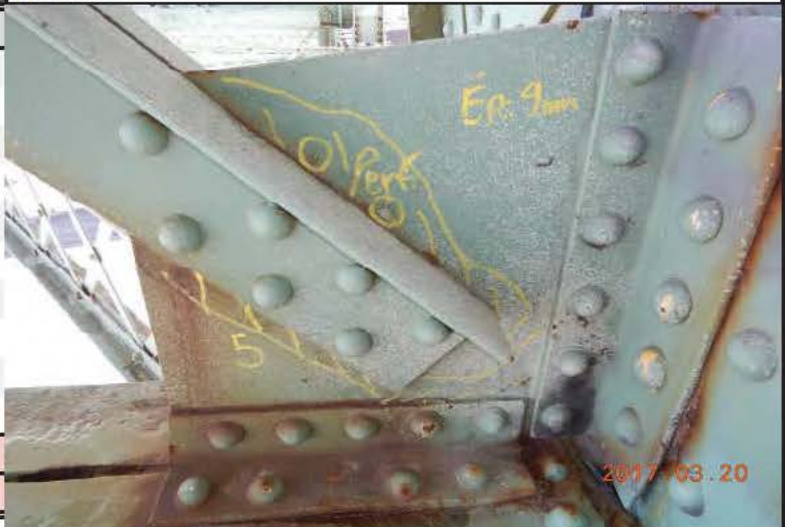
Axe: <b>Jacques-Cartier</b>		Section : <b>Section 6</b>		Structure : <b>Pont Jacques-Cartier</b>	
<b>Identification</b>					
Position longitudinale : Travée 20-21					
Groupe : Structure d'acier					
Position transversale : Général					
Élément : Contreventement vertical					
Localisation : L0-U1					
Cote CEC		Cote CEM (%)			
3		A	B	C	D
		96	1	1	2
Remarque / Observation Pertes de matériaux moyennes à très importantes. Réduction de la capacité d'environ 15%.					
Numéro d'activité:				3221	
Numéro de recommandation:				10001	
<b>Identification</b>					
Position longitudinale : Travée 20-21					
Groupe : Structure d'acier					
Position transversale : Général					
Élément : Contreventement vertical					
Localisation : L8-U8					
Cote CEC		Cote CEM (%)			
1		A	B	C	D
		98	0	0	2
Remarque / Observation Pertes de matériaux moyennes à très importantes. Perforations multiples. Réduction de la capacité de plus de 50%.

Numéro d'activité:				3221	
Numéro de recommandation:				10001

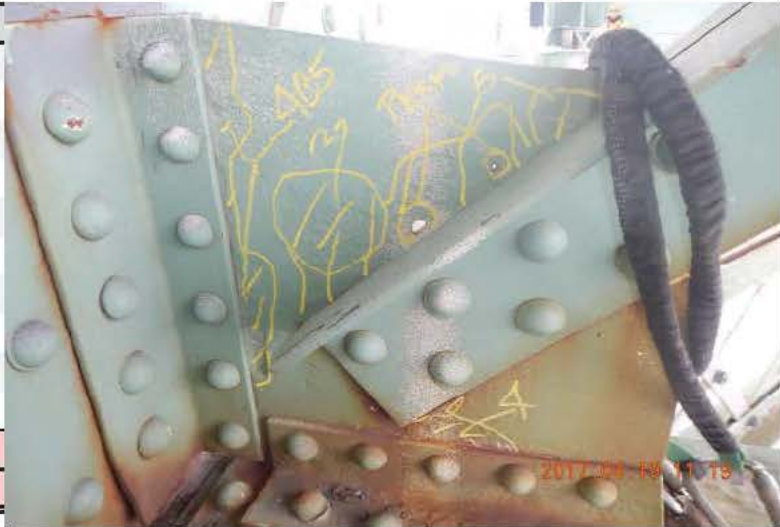
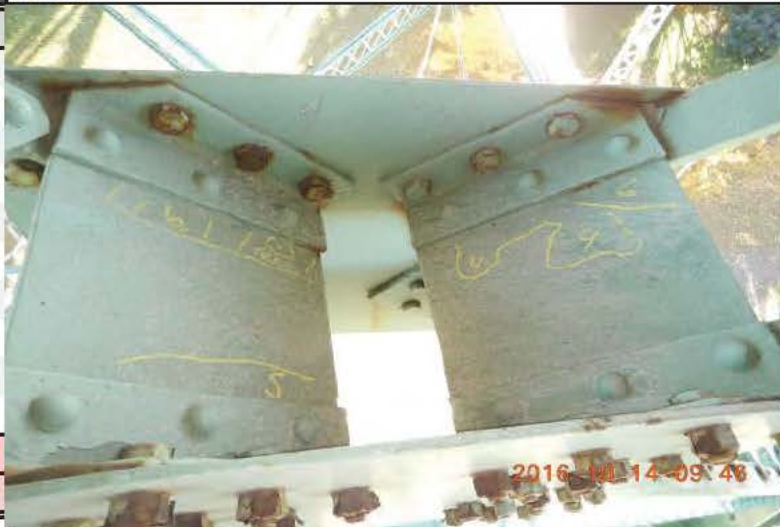
Axe: <b>Jacques-Cartier</b>		Section : <b>Section 6</b>		Structure : <b>Pont Jacques-Cartier</b>	
<b>Identification</b>					
Position longitudinale : Travée 20-21					
Groupe : Structure d'acier					
Position transversale : Général					
Élément : Contreventement vertical					
Localisation : L8-U8					
Cote CEC		Cote CEM (%)			
1		A	B	C	D
		98	0	0	2
Remarque / Observation Pertes de matériaux moyennes à très importantes. Perforations multiples. Réduction de la capacité de plus de 50%.					
Numéro d'activité:				3221	
Numéro de recommandation:				10001	
<b>Identification</b>					
Position longitudinale : Travée 20-21					
Groupe : Structure d'acier					
Position transversale : Général					
Élément : Contreventement vertical					
Localisation : L10-U10					
Cote CEC		Cote CEM (%)			
4		A	B	C	D
		98	0	1	1
Remarque / Observation Pertes de matériaux importantes à très importantes. Perforation $\varnothing$ 7 mm.

Numéro d'activité:				3221	
Numéro de recommandation:				10001

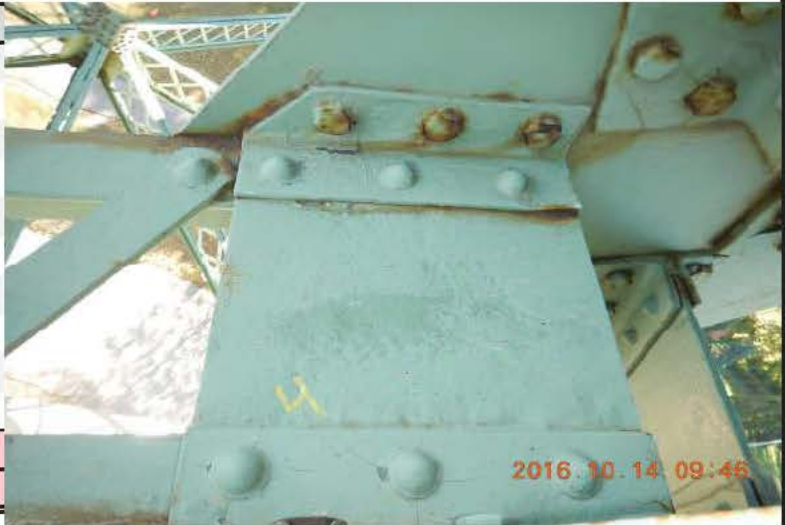
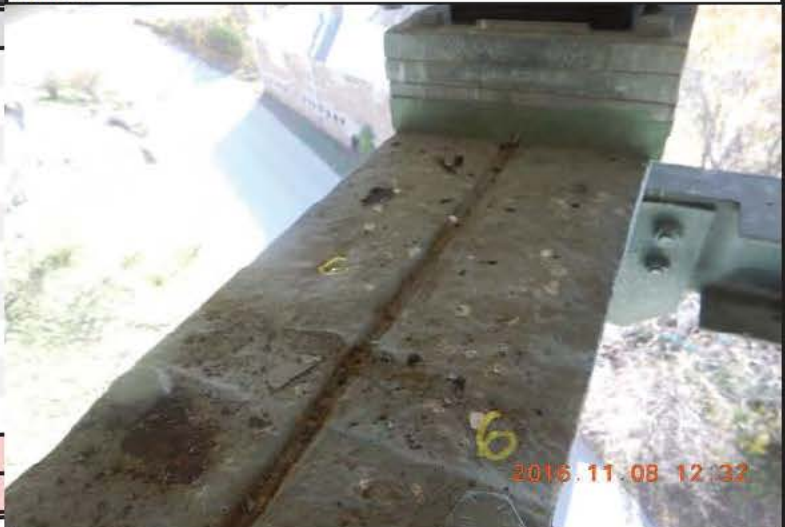
Numéro de photo: <b>JC_6_161108_EM_9497</b>	
		Numéro d'activité:			
		Numéro de recommandation:

Axe: <b>Jacques-Cartier</b>		Section : <b>Section 6</b>		Structure : <b>Pont Jacques-Cartier</b>	
<b>Identification</b>					
Position longitudinale : Travée 20-21					
Groupe : Structure d'acier					
Position transversale : Général					
Élément : Contreventement vertical					
Localisation : L10-U10					
Cote CEC		Cote CEM (%)			
4		A	B	C	D
		98	0	1	1
<b>Remarque / Observation</b>					
Pertes de matériaux importantes à très importantes. Perforation $\varnothing$ 7 mm.					
				Numéro de photo: <b>JC_6_161014_MB_0683</b>	
		Numéro d'activité: <b>3221</b>			
		Numéro de recommandation: <b>10001</b>			
<b>Identification</b>					
Position longitudinale : Travée 20-21					
Groupe : Structure d'acier					
Position transversale : Général					
Élément : Poutre transversale					
Localisation : U1					
Cote CEC		Cote CEM (%)			
4		A	B	C	D
		96	2	1	1
<b>Remarque / Observation</b>					
Pertes de matériaux moyennes à très importantes. Déformation par corrosion. Élément renforcé. Aucune activité requise.

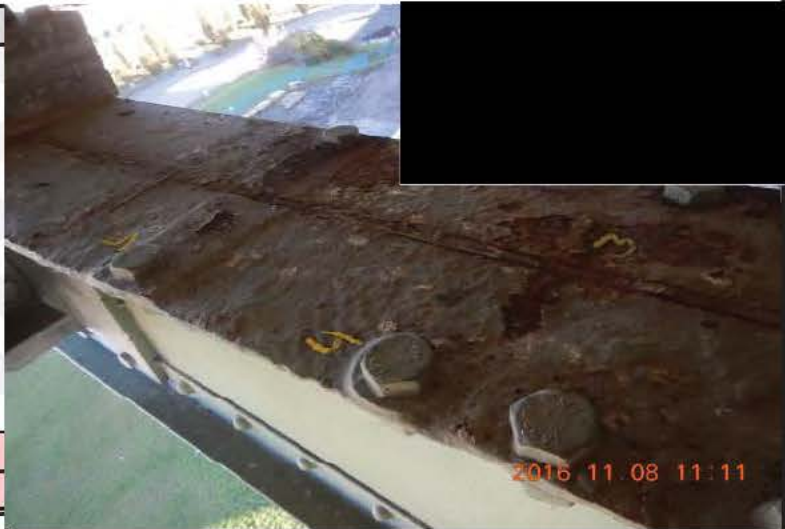
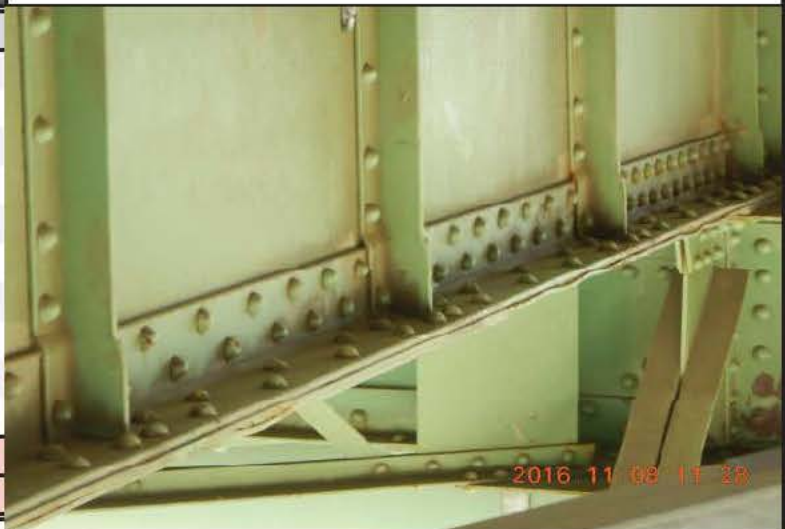
Numéro d'activité:				Numéro de photo: <b>JC_6_161108_MB_1539</b>	
Numéro de recommandation:

Axe: <b>Jacques-Cartier</b>		Section : <b>Section 6</b>		Structure : <b>Pont Jacques-Cartier</b>	
<b>Identification</b>					
Position longitudinale : Travée 20-21					
Groupe : Structure d'acier					
Position transversale : Général					
Élément : Poutre transversale					
Localisation : U1					
Cote CEC		Cote CEM (%)			
4		A	B	C	D
		96	2	1	1
<b>Remarque / Observation</b>					
Pertes de matériaux moyennes à très importantes. Déformation par corrosion. Élément renforcé. Aucune activité requise.					
Numéro d'activité:				Numéro de photo: <b>JC_6_161108_EM_9479</b>	
Numéro de recommandation:					
<b>Identification</b>					
Position longitudinale : Travée 20-21					
Groupe : Structure d'acier					
Position transversale : Général					
Élément : Poutre transversale					
Localisation : U2					
Cote CEC		Cote CEM (%)			
4		A	B	C	D
		97	1	1	1
<b>Remarque / Observation</b>					
Pertes de matériaux moyennes à très importantes. Déformation par corrosion. Élément renforcé. Aucune activité requise.

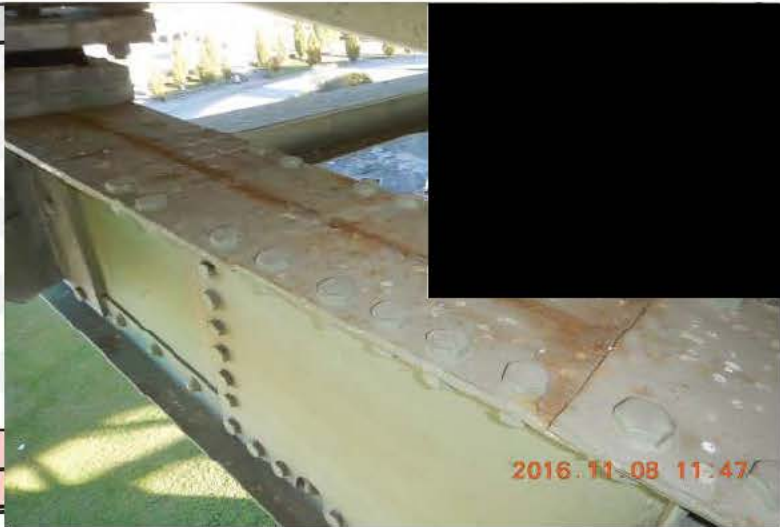
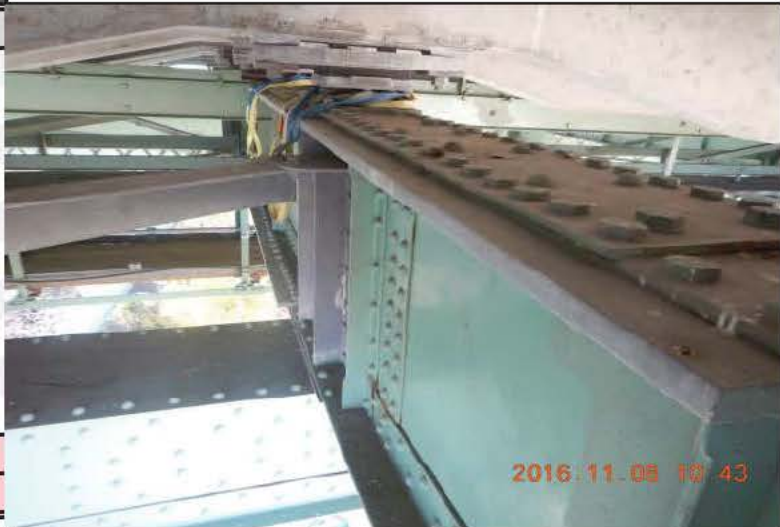
Numéro d'activité:				Numéro de photo: <b>JC_6_161108_EM_9474</b>	
Numéro de recommandation:

Axe: <b>Jacques-Cartier</b>		Section : <b>Section 6</b>		Structure : <b>Pont Jacques-Cartier</b>	
<b>Identification</b>					
Position longitudinale : Travée 20-21					
Groupe : Structure d'acier					
Position transversale : Général					
Élément : Poutre transversale					
Localisation : U2					
Cote CEC		Cote CEM (%)			
4		A	B	C	D
		97	1	1	1
<b>Remarque / Observation</b> Pertes de matériaux moyennes à très importantes. Déformation par corrosion. Élément renforcé. Aucune activité requise.					
Numéro d'activité:				Numéro de photo: <b>JC_6_161108_MB_1543</b>	
Numéro de recommandation:					
<b>Identification</b>					
Position longitudinale : Travée 20-21					
Groupe : Structure d'acier					
Position transversale : Général					
Élément : Poutre transversale					
Localisation : U3					
Cote CEC		Cote CEM (%)			
4		A	B	C	D
		97	1	1	1
<b>Remarque / Observation</b> Pertes de matériaux moyennes à très importantes. Déformation par corrosion. Élément renforcé. Aucune activité requise.

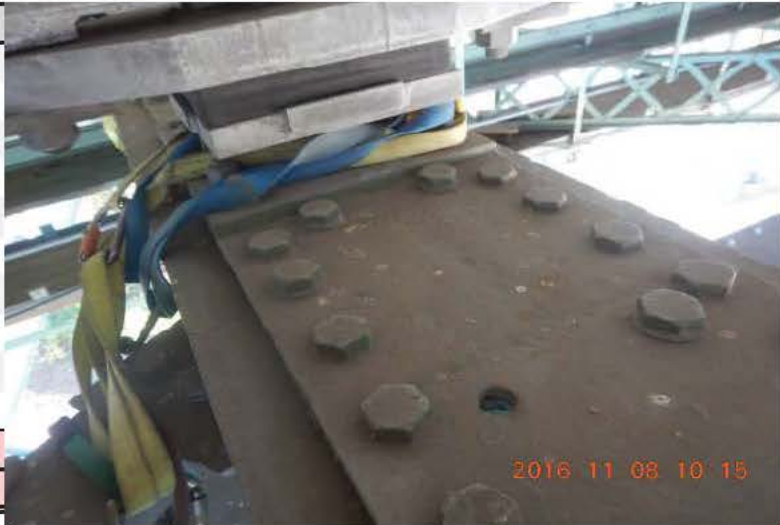
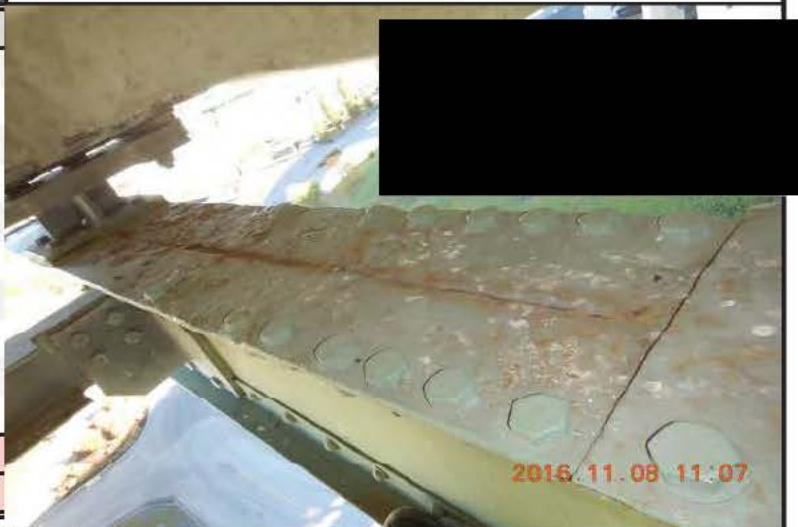
Numéro d'activité:				Numéro de photo: <b>JC_6_161108_MB_1535</b>	
Numéro de recommandation:

Axe: <b>Jacques-Cartier</b>		Section : <b>Section 6</b>		Structure : <b>Pont Jacques-Cartier</b>	
<b>Identification</b>					
Position longitudinale : Travée 20-21					
Groupe : Structure d'acier					
Position transversale : Général					
Élément : Poutre transversale					
Localisation : U3					
Cote CEC		Cote CEM (%)			
4		A	B	C	D
		97	1	1	1
Remarque / Observation Pertes de matériaux moyennes à très importantes. Déformation par corrosion. Élément renforcé. Aucune activité requise.					
Numéro d'activité:				Numéro de photo: <b>JC_6_161108_EM_9464</b>	
Numéro de recommandation:					
<b>Identification</b>					
Position longitudinale : Travée 20-21					
Groupe : Structure d'acier					
Position transversale : Général					
Élément : Poutre transversale					
Localisation : U4					
Cote CEC		Cote CEM (%)			
4		A	B	C	D
		96	2	1	1
Remarque / Observation Pertes de matériaux moyennes à très importantes. Élément renforcé. Aucune activité requise.

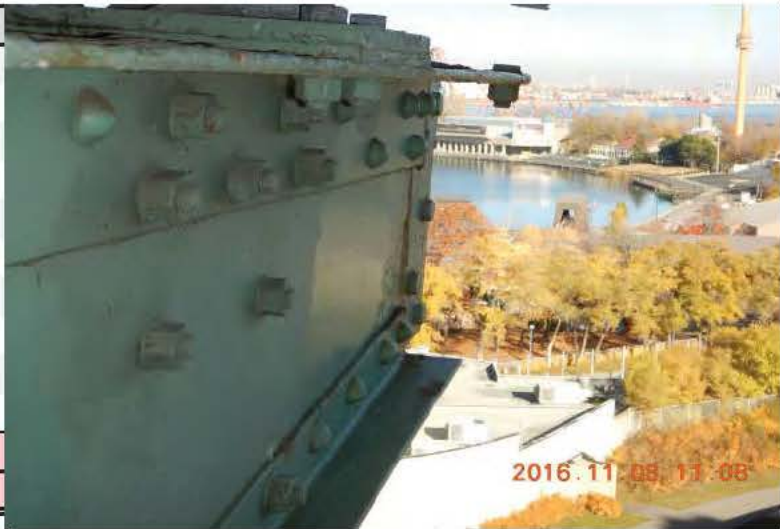
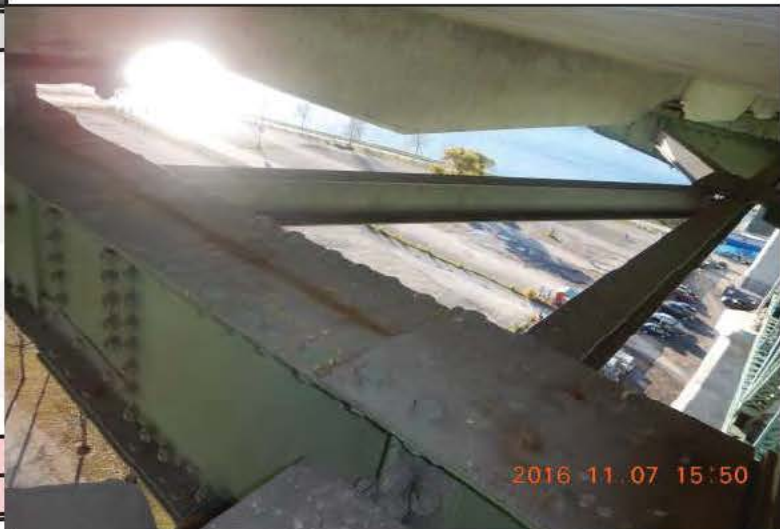
Numéro d'activité:				Numéro de photo: <b>JC_6_161107_EM_9431</b>	
Numéro de recommandation:

Axe: <b>Jacques-Cartier</b>		Section : <b>Section 6</b>		Structure : <b>Pont Jacques-Cartier</b>	
<b>Identification</b>					
Position longitudinale : Travée 20-21					
Groupe : Structure d'acier					
Position transversale : Général					
Élément : Poutre transversale					
Localisation : U4					
Cote CEC		Cote CEM (%)			
4		A	B	C	D
		96	2	1	1
<b>Remarque / Observation</b> Pertes de matériaux moyennes à très importantes. Élément renforcé. Aucune activité requise.					
Numéro d'activité:				Numéro de photo: <b>JC_6_161108_MB_1537</b>	
Numéro de recommandation:					
<b>Identification</b>					
Position longitudinale : Travée 20-21					
Groupe : Structure d'acier					
Position transversale : Général					
Élément : Poutre transversale					
Localisation : U5					
Cote CEC		Cote CEM (%)			
4		A	B	C	D
		95	2	2	1
<b>Remarque / Observation</b> Pertes de matériaux moyennes à très importantes. Déformation par corrosion. Élément renforcé. Aucune activité requise.

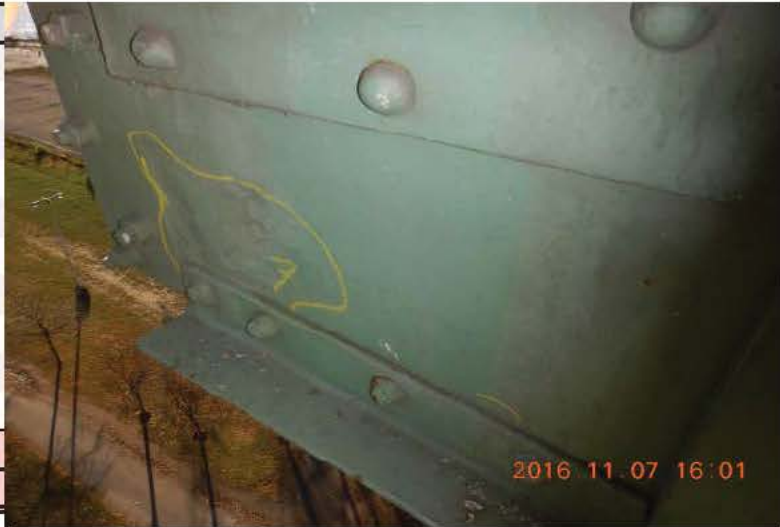
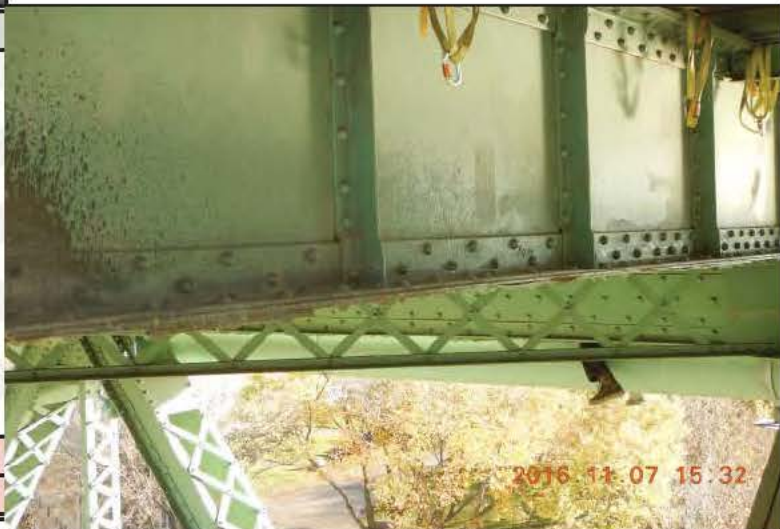
U6					
<b>Cote CEC</b>		<b>Cote CEM (%)</b>			
4		<b>A</b>	<b>B</b>	<b>C</b>	<b>D</b>
		95	2	2	1
<b>Remarque / Observation</b>					
Pertes de matériaux moyennes à très importantes. Déformation par corrosion. Élément renforcé. Aucune activité requise.					
Numéro d'activité:				Numéro de photo: <b>JC_6_161107_MB_1500</b>	
Numéro de recommandation:

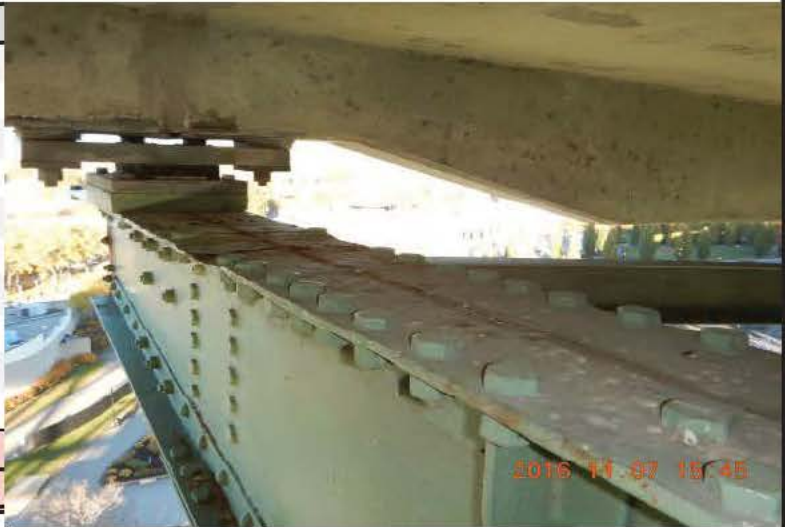
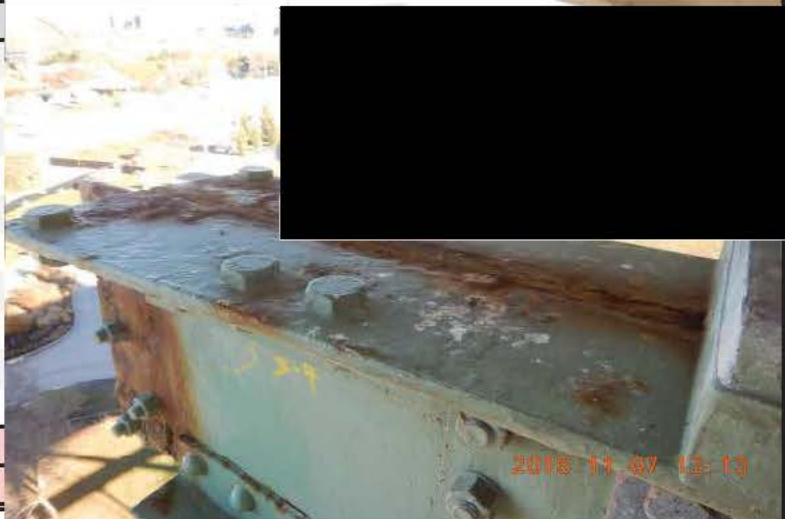
<b>Cote CEC</b>		<b>Cote CEM (%)</b>			
4		A	B	C	D
		95	2	2	1
<b>Remarque / Observation</b>					
Pertes de matériaux moyennes à très importantes. Déformation par corrosion. Déformation par impact. Élément renforcé. Aucune activité requise.					
Numéro d'activité:				Numéro de photo: <b>JC_6_161107_EM_9416</b>	
Numéro de recommandation:

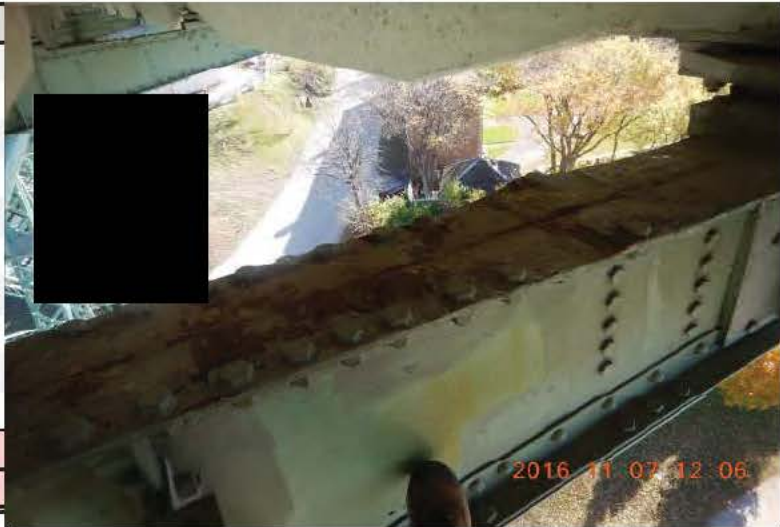
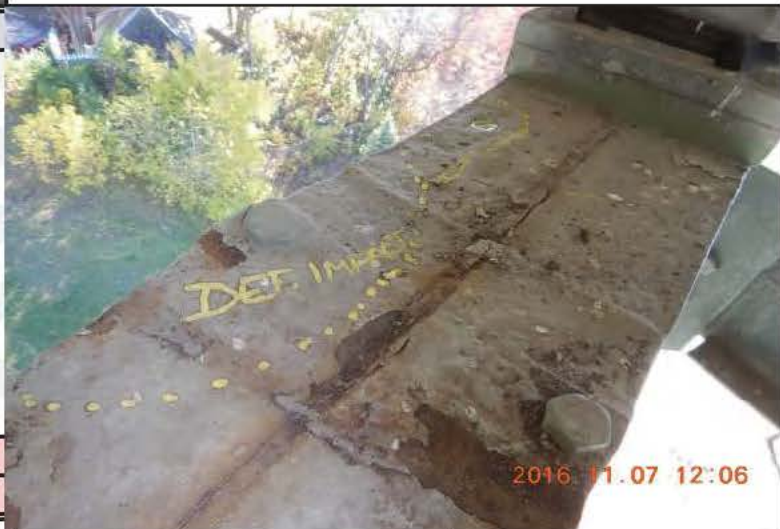
Numéro d'activité:				Numéro de photo: <b>JC_6_161107_EM_9397</b>	
Numéro de recommandation:

Axe: <b>Jacques-Cartier</b>		Section : <b>Section 6</b>		Structure : <b>Pont Jacques-Cartier</b>	
<b>Identification</b>					
Position longitudinale : Travée 20-21					
Groupe : Structure d'acier					
Position transversale : Général					
Élément : Poutre transversale					
Localisation : U7					
Cote CEC		Cote CEM (%)			
4		A	B	C	D
		95	2	2	1
Remarque / Observation Pertes de matériaux moyennes à très importantes. Déformation par corrosion. Déformation par impact. Élément renforcé. Aucune activité requise.					
Numéro d'activité:				Numéro de photo: <b>JC_6_161107_EM_9395</b>	
Numéro de recommandation:					
<b>Identification</b>					
Position longitudinale : Travée 20-21					
Groupe : Structure d'acier					
Position transversale : Général					
Élément : Poutre transversale					
Localisation : U7					
Cote CEC		Cote CEM (%)			
4		A	B	C	D
		95	2	2	1
Remarque / Observation Pertes de matériaux moyennes à très importantes. Déformation par corrosion. Déformation par impact. Élément renforcé. Aucune activité requise.

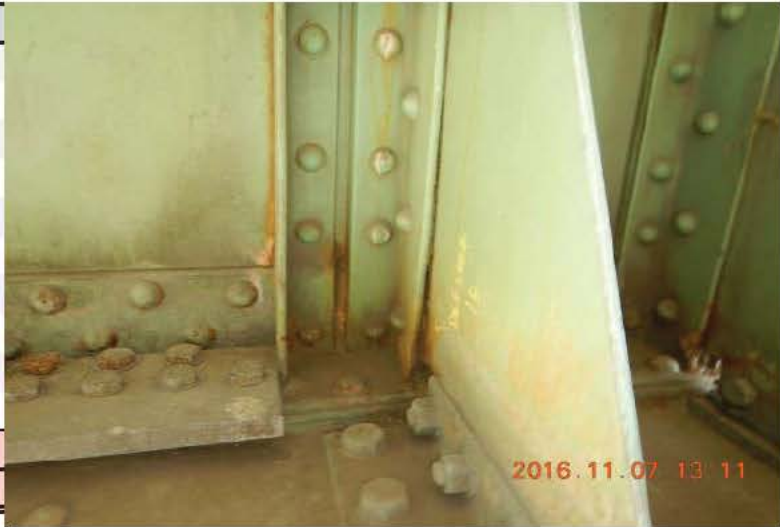
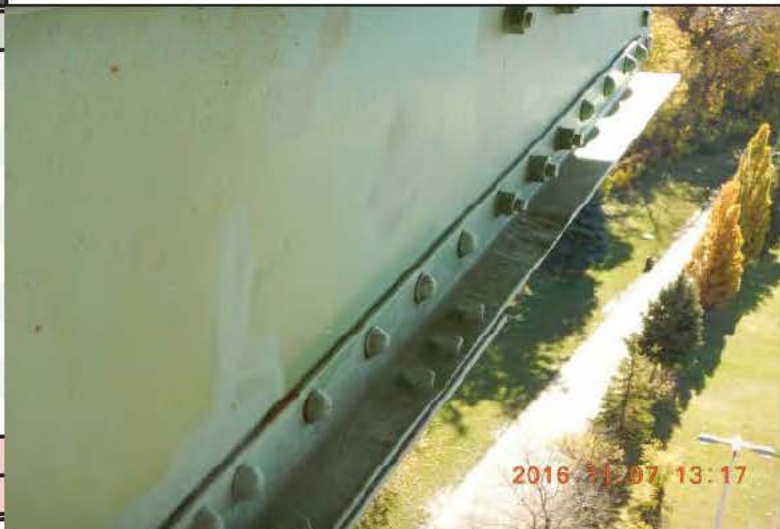
Numéro d'activité:				Numéro de photo: <b>JC_6_161107_MB_1496</b>	
Numéro de recommandation:

Axe: <b>Jacques-Cartier</b>		Section : <b>Section 6</b>		Structure : <b>Pont Jacques-Cartier</b>	
<b>Identification</b>					
Position longitudinale : Travée 20-21					
Groupe : Structure d'acier					
Position transversale : Général					
Élément : Poutre transversale					
Localisation : U8					
Cote CEC		Cote CEM (%)			
4		A	B	C	D
		96	2	1	1
Remarque / Observation Pertes de matériaux moyennes à très importantes. Déformation par corrosion. Élément renforcé. Aucune activité requise.					
Numéro d'activité:				Numéro de photo: <b>JC_6_161107_MB_1494</b>	
Numéro de recommandation:					
<b>Identification</b>					
Position longitudinale : Travée 20-21					
Groupe : Structure d'acier					
Position transversale : Général					
Élément : Poutre transversale					
Localisation : U8					
Cote CEC		Cote CEM (%)			
4		A	B	C	D
		96	2	1	1
Remarque / Observation Pertes de matériaux moyennes à très importantes. Déformation par corrosion. Élément renforcé. Aucune activité requise.

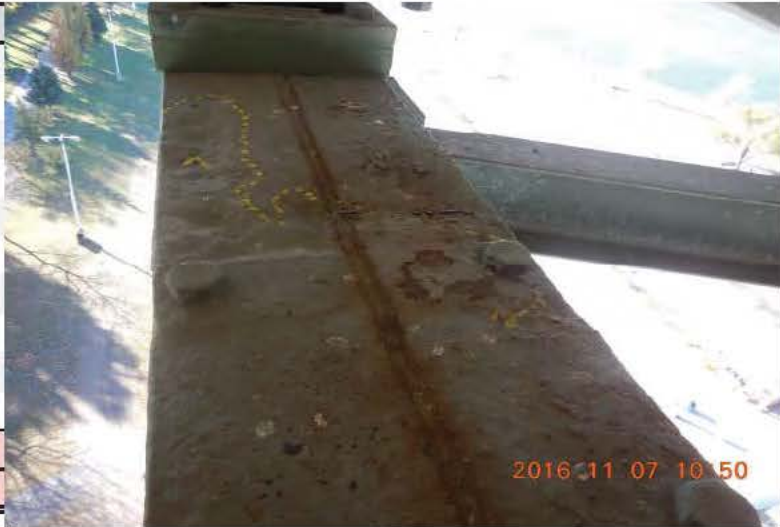
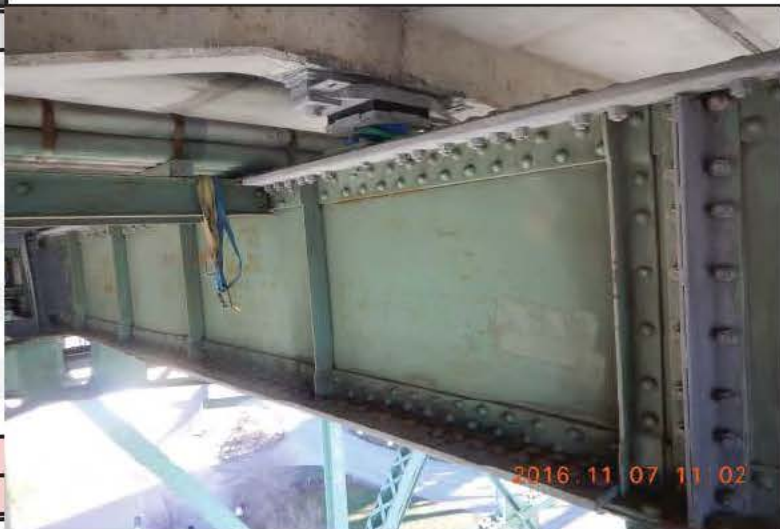
Numéro d'activité:				Numéro de photo: <b>JC_6_161107_EM_9381</b>	
Numéro de recommandation:

Axe: <b>Jacques-Cartier</b>		Section : <b>Section 6</b>		Structure : <b>Pont Jacques-Cartier</b>	
<b>Identification</b>					
Position longitudinale : Travée 20-21					
Groupe : Structure d'acier					
Position transversale : Général					
Élément : Poutre transversale					
Localisation : U9					
Cote CEC		Cote CEM (%)			
4		A	B	C	D
		82	15	2	1
Remarque / Observation Pertes de matériaux moyennes à très importantes. Déformation par corrosion. Élément renforcé. Aucune activité requise.					
Numéro d'activité:				Numéro de photo: <b>JC_6_161107_EM_9376</b>	
Numéro de recommandation:					
<b>Identification</b>					
Position longitudinale : Travée 20-21					
Groupe : Structure d'acier					
Position transversale : Général					
Élément : Poutre transversale					
Localisation : U9					
Cote CEC		Cote CEM (%)			
4		A	B	C	D
		82	15	2	1
Remarque / Observation Pertes de matériaux moyennes à très importantes. Déformation par corrosion. Élément renforcé. Aucune activité requise.

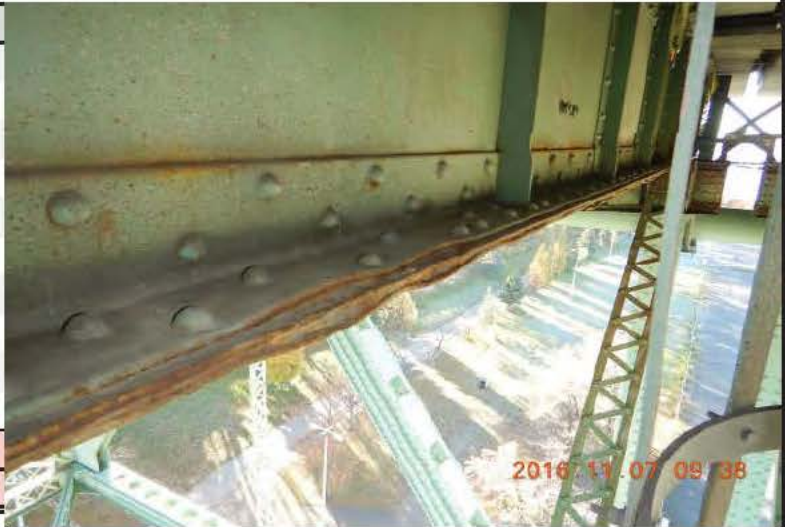
Numéro de photo: **JC\_6\_161107\_MB\_1460**

Axe: <b>Jacques-Cartier</b>		Section : <b>Section 6</b>		Structure : <b>Pont Jacques-Cartier</b>	
<b>Identification</b>					
Position longitudinale : Travée 20-21					
Groupe : Structure d'acier					
Position transversale : Général					
Élément : Poutre transversale					
Localisation : U10					
Cote CEC		Cote CEM (%)			
2		A	B	C	D
		85	5	5	5
<b>Remarque / Observation</b>					
Pertes de matériaux moyennes à très importantes. Perforation $\varnothing 10$ mm. Déformation par corrosion. Élément renforcé. Réduction de la capacité d'environ 25%					
Numéro d'activité:				3221	
Numéro de recommandation:				16011	
<b>Identification</b>					
Position longitudinale : Travée 20-21					
Groupe : Structure d'acier					
Position transversale : Général					
Élément : Poutre transversale					
Localisation : U10					
Cote CEC		Cote CEM (%)			
2		A	B	C	D
		85	5	5	5
<b>Remarque / Observation</b>					
Pertes de matériaux moyennes à très importantes. Perforation $\varnothing 10$ mm. Déformation par corrosion. Élément renforcé. Réduction de la capacité d'environ 25%

Numéro d'activité:				3221	
Numéro de recommandation:				16011

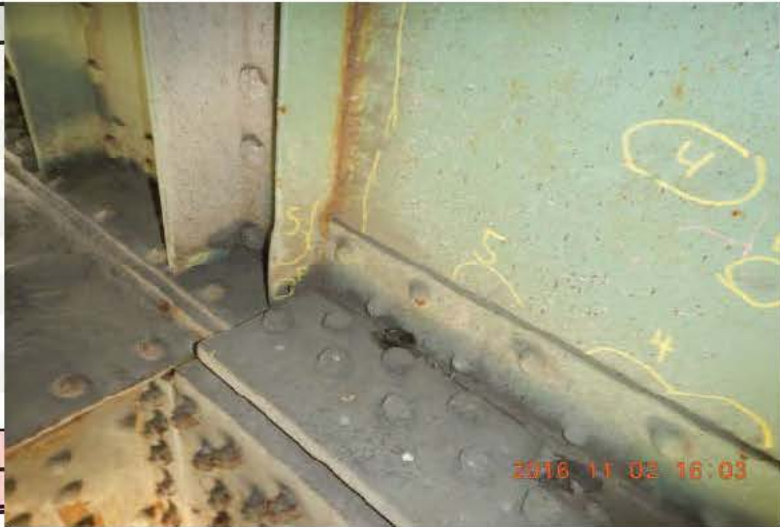
Numéro de photo: **JC\_6\_161102\_MB\_1427**

85	5	5	5
<b>Remarque / Observation</b> Pertes de matériaux moyennes à très importantes. Perforation ø10 mm. Déformation par corrosion. Élément renforcé. Réduction de la capacité d'environ 25%.					
Numéro d'activité:				3221	
Numéro de recommandation:				16011

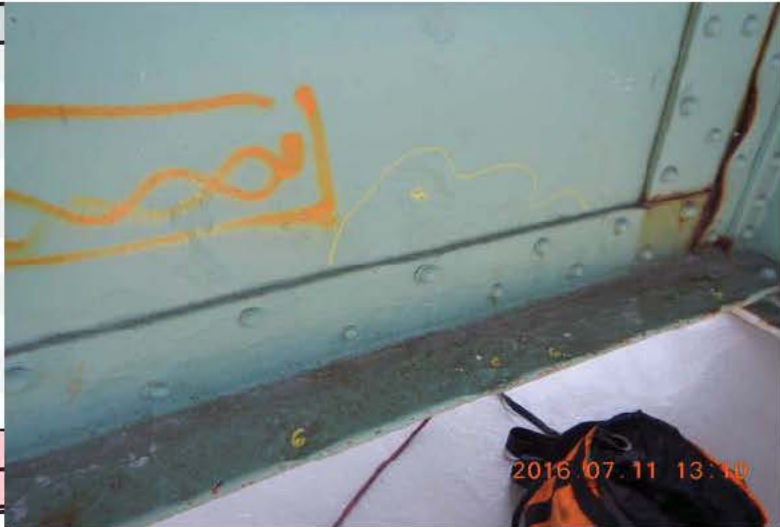
Numéro de photo: **JC\_6\_160711\_EM\_7470**

LO					
<b>Cote CEC</b>		<b>Cote CEM (%)</b>			
3		<b>A</b>	<b>B</b>	<b>C</b>	<b>D</b>
		93	2	3	2
<b>Remarque / Observation</b>					
Pertes de matériaux moyennes à très importantes. Perforations multiples. Déformation par corrosion. Réduction de la capacité d'environ 25%.					
Numéro d'activité:				3221	
Numéro de recommandation:				10001

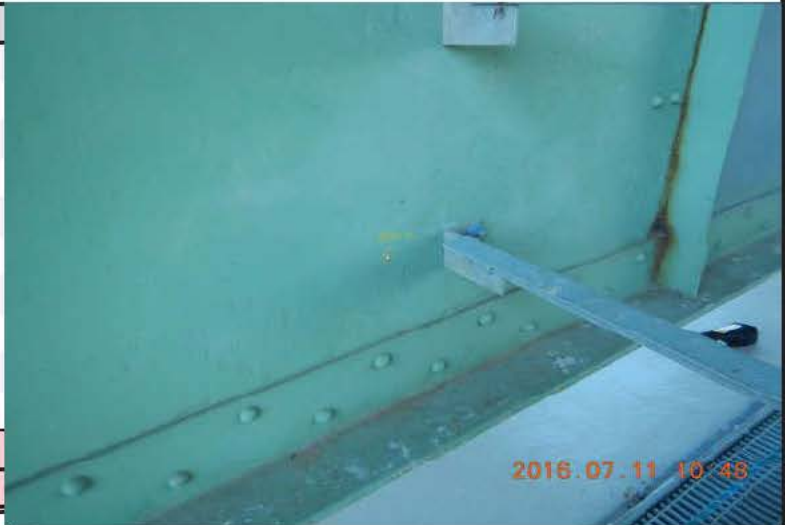
Numéro de photo: **JC\_6\_160711\_EM\_7435**

Axe: <b>Jacques-Cartier</b>		Section : <b>Section 6</b>		Structure : <b>Pont Jacques-Cartier</b>	
<b>Identification</b>					
Position longitudinale : Travée 20-21					
Groupe : Structure d'acier					
Position transversale : Général					
Élément : Poutre de levage					
Localisation : LO					
Cote CEC		Cote CEM (%)			
3		A	B	C	D
		93	2	3	2
<b>Remarque / Observation</b>					
Pertes de matériaux moyennes à très importantes. Perforations multiples. Déformation par corrosion. Réduction de la capacité d'environ 25%.					
Numéro d'activité:				3221	
Numéro de recommandation:				10001	
<b>Identification</b>					
Position longitudinale : Travée 20-21					
Groupe : Structure d'acier					
Position transversale : Général					
Élément : Poutre de levage					
Localisation : LO					
Cote CEC		Cote CEM (%)			
3		A	B	C	D
		93	2	3	2
<b>Remarque / Observation</b>					
Pertes de matériaux moyennes à très importantes. Perforations multiples. Déformation par corrosion. Réduction de la capacité d'environ 25%.

Numéro d'activité:				3221	
Numéro de recommandation:				10001

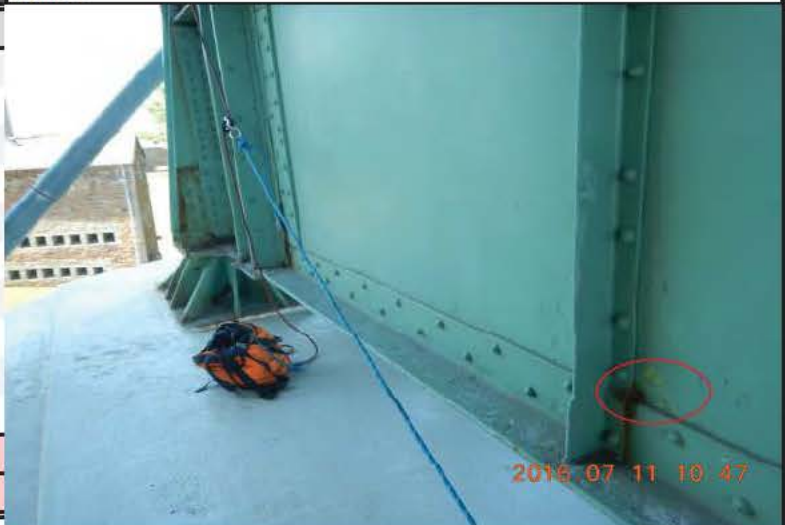
Numéro de photo: **JC\_6\_160711\_EM\_7433**

Axe: <b>Jacques-Cartier</b>		Section: <b>Section 6</b>		Structure: <b>Pont Jacques-Cartier</b>	
<b>Identification</b>					
Position longitudinale : Travée 20-21					
Groupe : Structure d'acier					
Position transversale : Général					
Élément : Poutre de levage					
Localisation : LO					
Cote CEC		Cote CEM (%)			
3		A	B	C	D
		93	2	3	2
<b>Remarque / Observation</b> Pertes de matériaux moyennes à très importantes. Perforations multiples. Déformation par corrosion. Réduction de la capacité d'environ 25%.					
Numéro d'activité:				3221	
Numéro de recommandation:				10001	
<b>Identification</b>					
Position longitudinale : Travée 20-21					
Groupe : Structure d'acier					
Position transversale : Général					
Élément : Poutre de levage					
Localisation : LO					
Cote CEC		Cote CEM (%)			
3		A	B	C	D
		93	2	3	2
<b>Remarque / Observation</b> Pertes de matériaux moyennes à très importantes. Perforations multiples. Déformation par corrosion. Réduction de la capacité d'environ 25%.

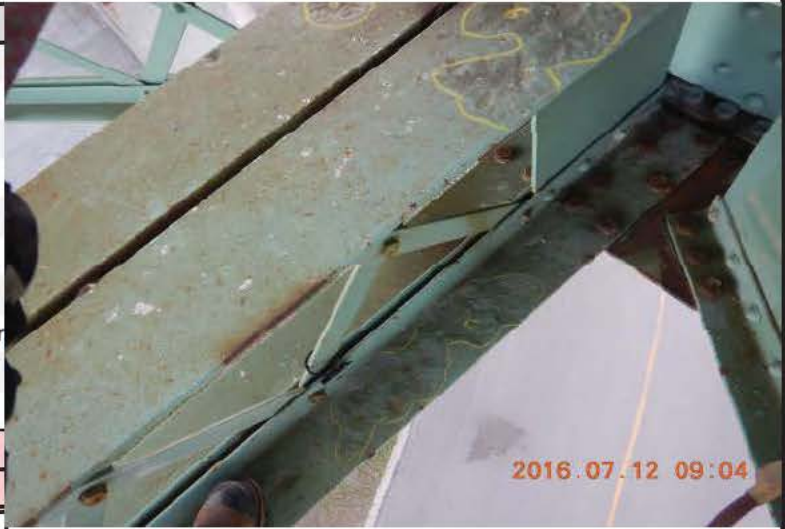
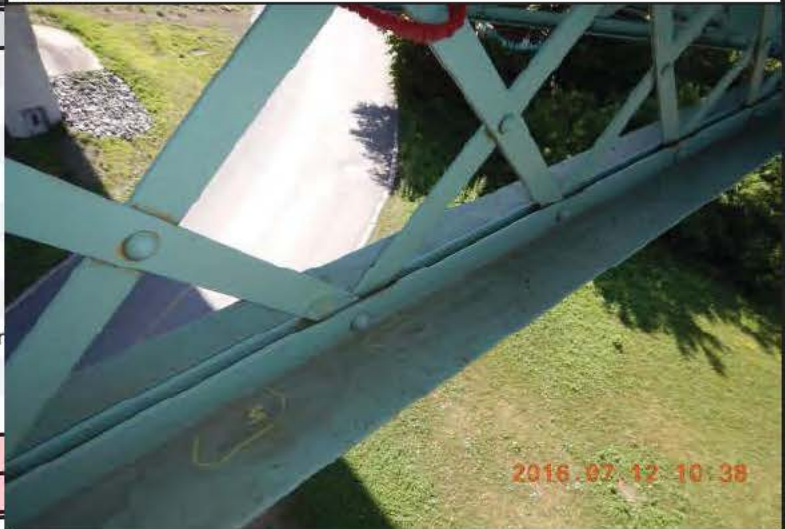
Axe: <b>Jacques-Cartier</b>		Section : <b>Section 6</b>		Structure : <b>Pont Jacques-Cartier</b>	
<b>Identification</b>					
Position longitudinale : Travée 20-21					
Groupe : Structure d'acier					
Position transversale : Général					
Élément : Élément de contreventement transversal inférieur					
Localisation : L2					
Cote CEC		Cote CEM (%)			
3		A	B	C	D
		75	5	10	10
Remarque / Observation Pertes de matériaux moyennes à très importantes.					
Numéro d'activité:				3221	
Numéro de recommandation:				10001	
<b>Identification</b>					
Position longitudinale : Travée 20-21					
Groupe : Structure d'acier					
Position transversale : Général					
Élément : Élément de contreventement transversal inférieur					
Localisation : L4					
Cote CEC		Cote CEM (%)			
4		A	B	C	D
		90	4	3	3
Remarque / Observation Pertes de matériaux moyennes à très importantes.					
Numéro d'activité:				3221	
Numéro de recommandation:				10001

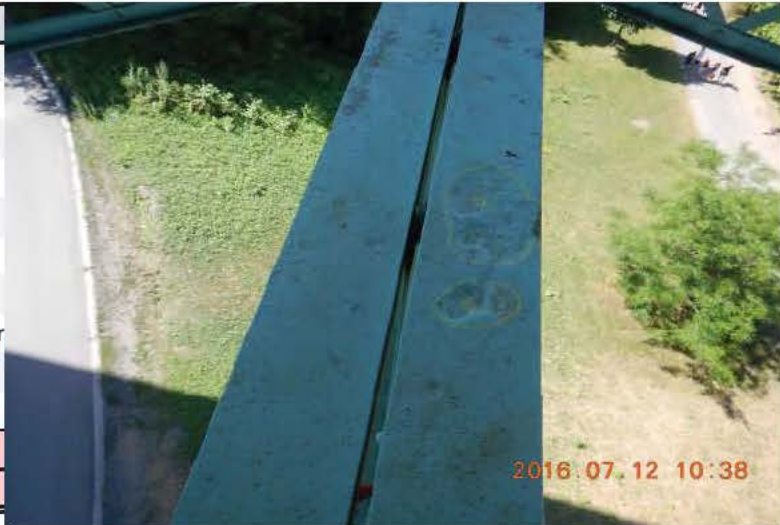
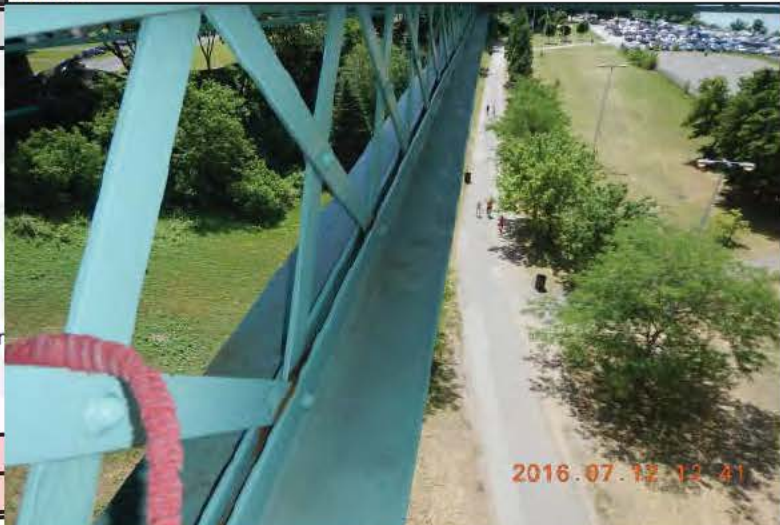
Axe: <b>Jacques-Cartier</b>		Section : <b>Section 6</b>		Structure : <b>Pont Jacques-Cartier</b>	
<b>Identification</b>					
Position longitudinale : Travée 20-21					
Groupe : Structure d'acier					
Position transversale : Général					
Élément : Élément de contreventement transversal inférieur					
Localisation : L4					
Cote CEC		Cote CEM (%)			
4		A	B	C	D
		90	4	3	3
Remarque / Observation Pertes de matériaux moyennes à très importantes.					
Numéro d'activité:				3221	
Numéro de recommandation:				10001	
<b>Identification</b>					
Position longitudinale : Travée 20-21					
Groupe : Structure d'acier					
Position transversale : Général					
Élément : Élément de contreventement transversal inférieur					
Localisation : L6					
Cote CEC		Cote CEM (%)			
3		A	B	C	D
		85	2	10	3
Remarque / Observation Pertes de matériaux moyennes à très importantes.					
Numéro d'activité:				3221	
Numéro de recommandation:				10001
