# Rapport d'inspection annuelle

Inspection détaillée du pont Jacques-Cartier, section 6  
Version finale

Contrat: 62408

23 juin 2017

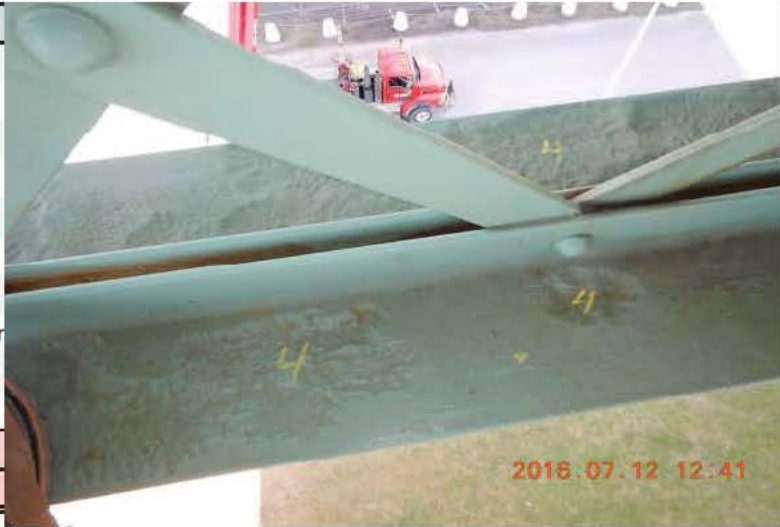
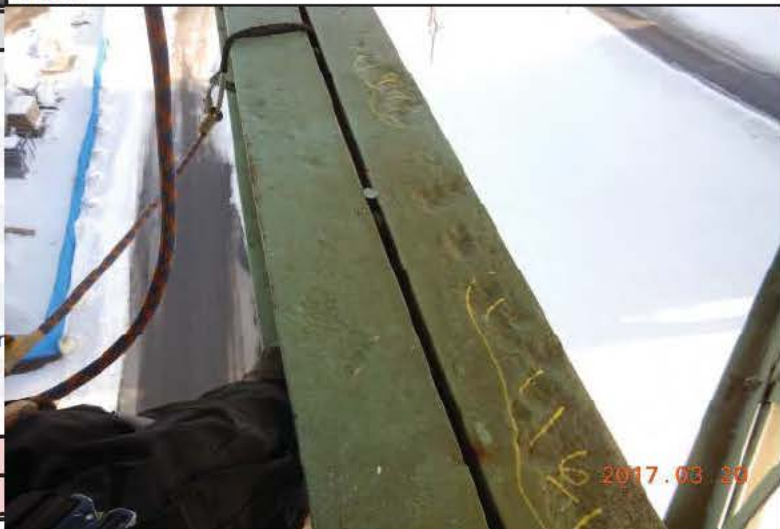
Axe: <b>Jacques-Cartier</b>		Section : <b>Section 6</b>		Structure : <b>Pont Jacques-Cartier</b>	
<b>Identification</b>					
<b>Position longitudinale :</b> Travée 20-21					
<b>Groupe :</b> Structure d'acier					
<b>Position transversale :</b> Général					
<b>Élément :</b> Élément de contreventement transversal inférieur					
<b>Localisation :</b> L6					
<b>Cote CEC</b>		<b>Cote CEM (%)</b>			
3		A	B	C	D
		85	2	10	3
<b>Remarque / Observation</b> Pertes de matériaux moyennes à très importantes.					
Numéro d'activité:				3221	
Numéro de recommandation:				10001	
<b>Identification</b>					
<b>Position longitudinale :</b> Travée 20-21					
<b>Groupe :</b> Structure d'acier					
<b>Position transversale :</b> Général					
<b>Élément :</b> Élément de contreventement transversal inférieur					
<b>Localisation :</b> L8					
<b>Cote CEC</b>		<b>Cote CEM (%)</b>			
3		A	B	C	D
		85	2	10	3
<b>Remarque / Observation</b> Pertes de matériaux moyennes à très importantes. Réduction de la capacité d'environ 25%.

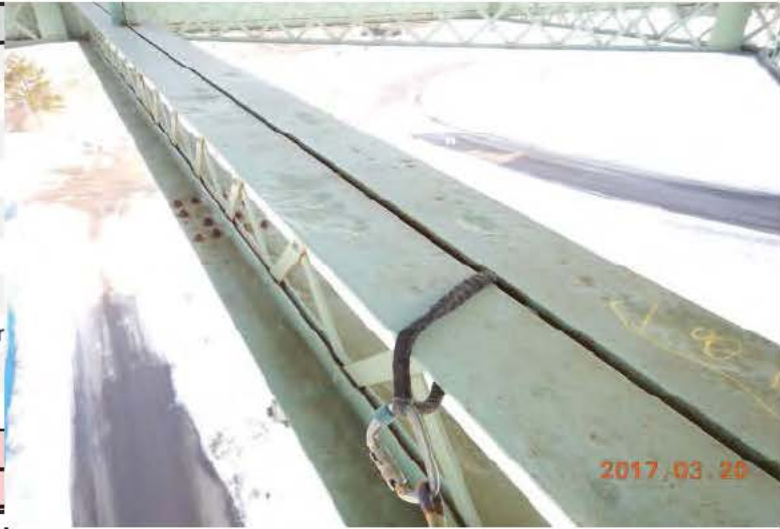
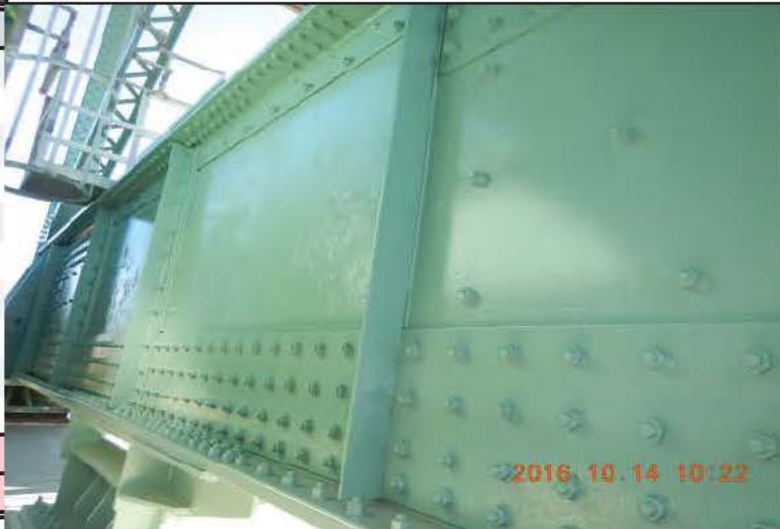
Axe: <b>Jacques-Cartier</b>		Section : <b>Section 6</b>		Structure : <b>Pont Jacques-Cartier</b>	
<b>Identification</b>					
Position longitudinale : Travée 20-21					
Groupe : Structure d'acier					
Position transversale : Général					
Élément : Élément de contreventement transversal inférieur					
Localisation : L8					
Cote CEC		Cote CEM (%)			
3		A	B	C	D
		85	2	10	3
Remarque / Observation Pertes de matériaux moyennes à très importantes. Réduction de la capacité d'environ 25%.					
Numéro d'activité:				3221	
Numéro de recommandation:				10001	
<b>Identification</b>					
Position longitudinale : Travée 20-21					
Groupe : Structure d'acier					
Position transversale : Général					
Élément : Poutre de levage					
Localisation : L10					
Cote CEC		Cote CEM (%)			
4		A	B	C	D
		98	0	1	1
Remarque / Observation Pertes de matériaux importantes à très importantes. Élément renforcée. Aucune activité requise.					
Numéro d'activité:

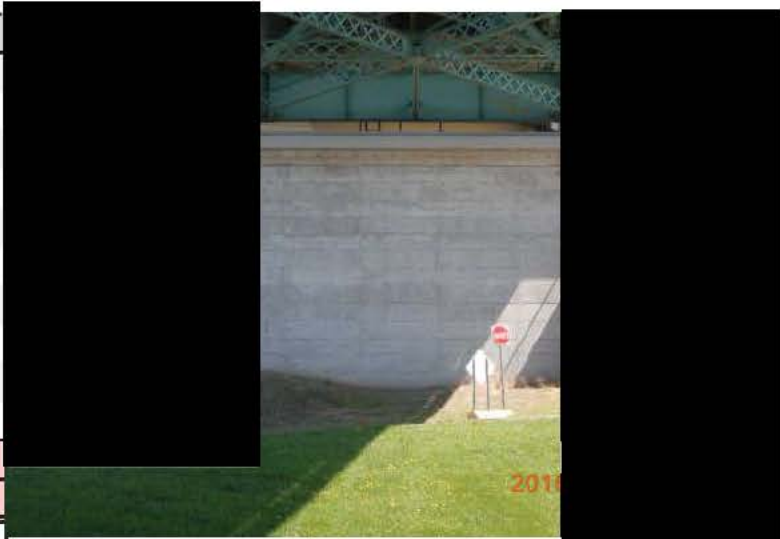
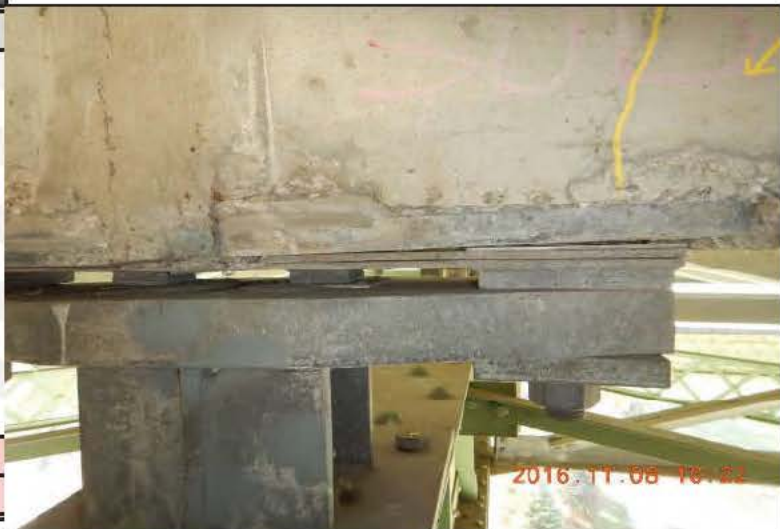
Axe: <b>Jacques-Cartier</b>		Section: <b>Section 6</b>		Structure: <b>Pont Jacques-Cartier</b>	
<b>Identification</b>					
Position longitudinale : Travée 20-21					
Groupe : Platelage					
Position transversale : --					
Élément : Système de drainage					
Localisation : --					
Cote CEC		Cote CEM (%)			
4		A	B	C	D
Remarque / Observation Travaux d'amélioration du drainage au sud de la pile 20.					
Numéro d'activité:				Numéro de photo: <b>JC_6_160518_EM_6181</b>	
Numéro de recommandation:					
<b>Identification</b>					
Position longitudinale : Travée 20-21					
Groupe : Platelage					
Position transversale : --					
Élément : Appareil d'appui à platine					
Localisation : U4					
Cote CEC		Cote CEM (%)			
2		A	B	C	D
		100	0	0	0
Remarque / Observation Perte de contact d'environ 20% à l'appareil d'appui U4-5V.					
Numéro d'activité: 3043, 9000				Numéro de photo: <b>JC_6_161108_MB_1525</b>	
Numéro de recommandation: 9576, 10167

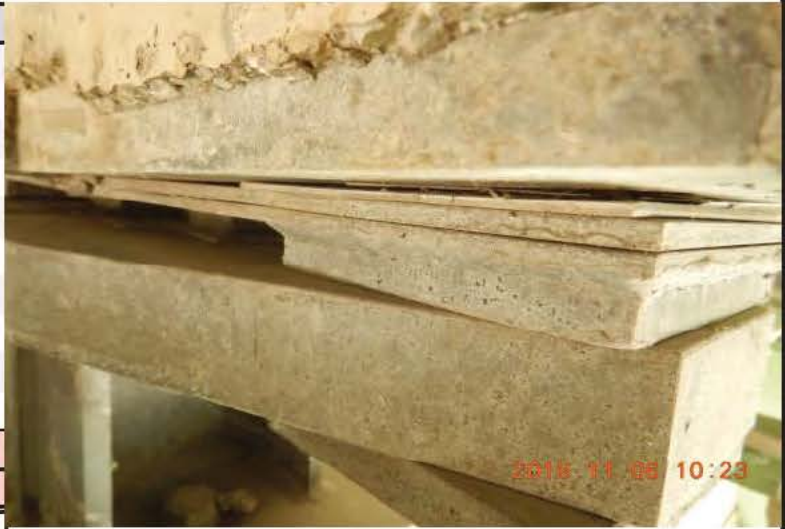
Numéro de photo: **JC\_6\_161108\_MB\_1528**

Axe: <b>Jacques-Cartier</b>		Section : <b>Section 6</b>		Structure : <b>Pont Jacques-Cartier</b>	
<b>Identification</b>					
Position longitudinale : Travée 20-21					
Groupe : Platelage					
Position transversale : --					
Élément : Appareil d'appui à platine					
Localisation : U4					
Cote CEC		Cote CEM (%)			
2		A	B	C	D
		100	0	0	0
Remarque / Observation Perte de contact d'environ 20% à l'appareil d'appui U4-5V.					
Numéro d'activité:		3043, 9000			
Numéro de recommandation:		9576, 10167			
<b>Identification</b>					
Position longitudinale : Travée 20-21					
Groupe : Dispositif de retenue					
Position transversale : --					
Élément : Glissière					
Localisation : Amont					
Cote CEC		Cote CEM (%)			
4		A	B	C	D
		90	10	0	0
Remarque / Observation					
Numéro d'activité:					
Numéro de recommandation:

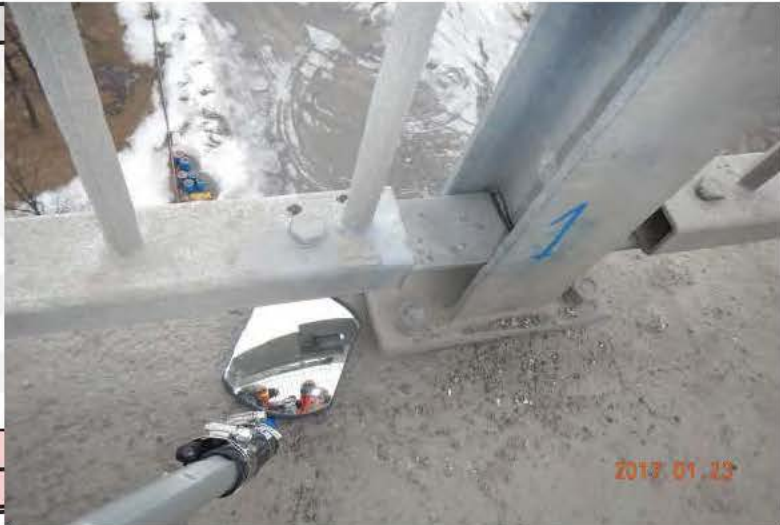
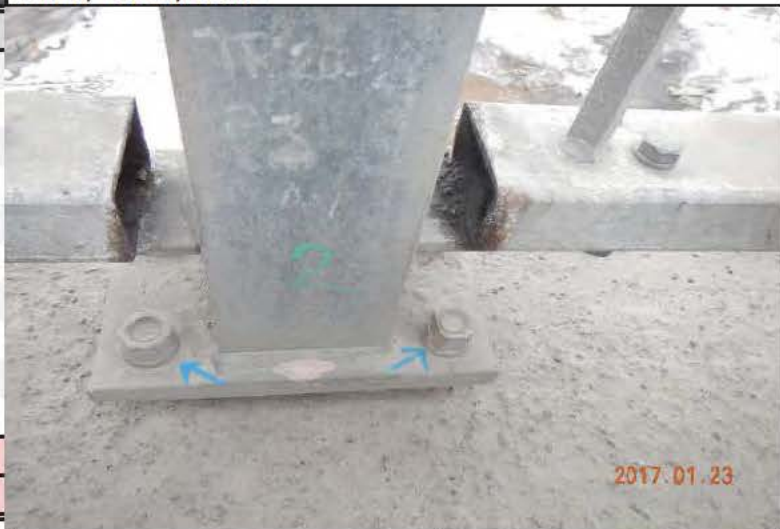
Dispositif de retenue					
<b>Position transversale :</b>					
--					
<b>Élément :</b>					
Garde-corps					
<b>Localisation :</b>					
Aval					
<b>Cote CEC</b>		<b>Cote CEM (%)</b>			
2		<b>A</b>	<b>B</b>	<b>C</b>	<b>D</b>
		97	1	1	1
<b>Remarque / Observation</b>					
Corr. moy. à très imp. jusqu'à perfo. des lisses inf. et sup.. Dist. de rive insuf. entre PL d'ass. des lisses inf. et boulons. Ancrages trop court par rapport aux écrous. Modif. au chal. de PL d'ass. de lisse inf. Défauts aff. le niveau de prot. offert de façon imp.					
<b>Numéro de photo:</b>				JC_6_170123_MB_7021	
Numéro d'activité: 3071, 1051, 9000					
Numéro de recommandation: 16017, 10029, 10162

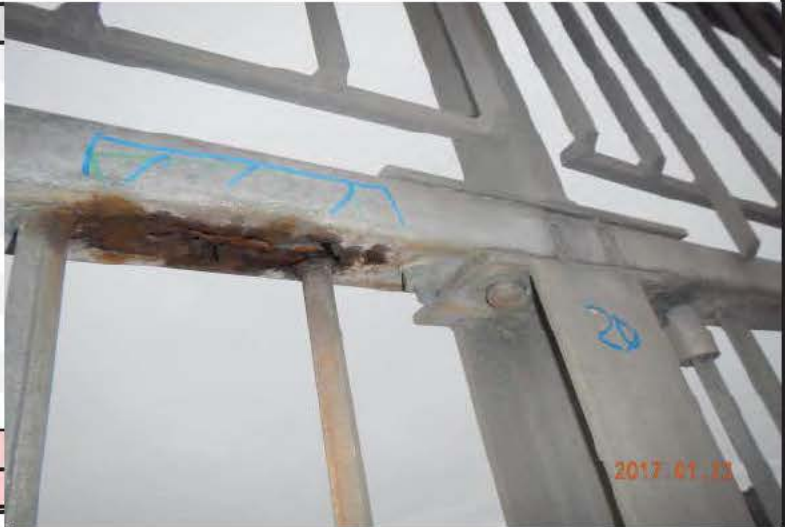
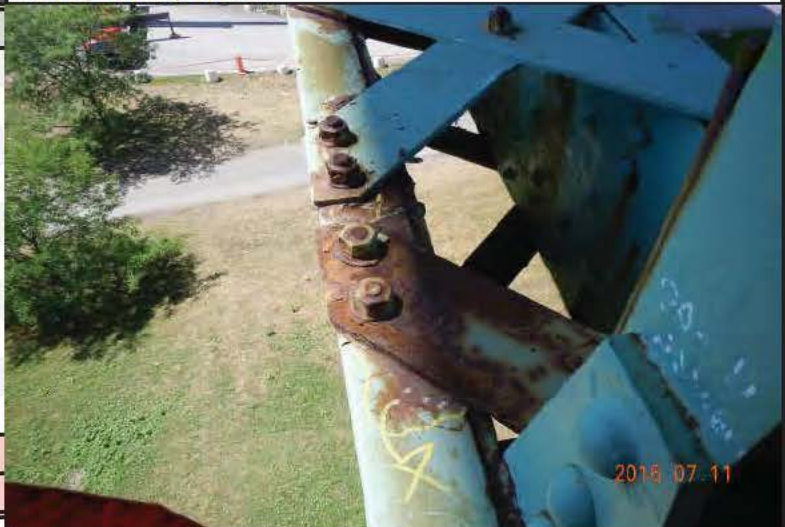
Cote CEC		Cote CEM (%)			
4		A	B	C	D
		97	1	1	1
<b>Remarque / Observation</b> Défauts de revêtement moyens à très importants.					
Numéro d'activité:		3065			
Numéro de recommandation:		10186

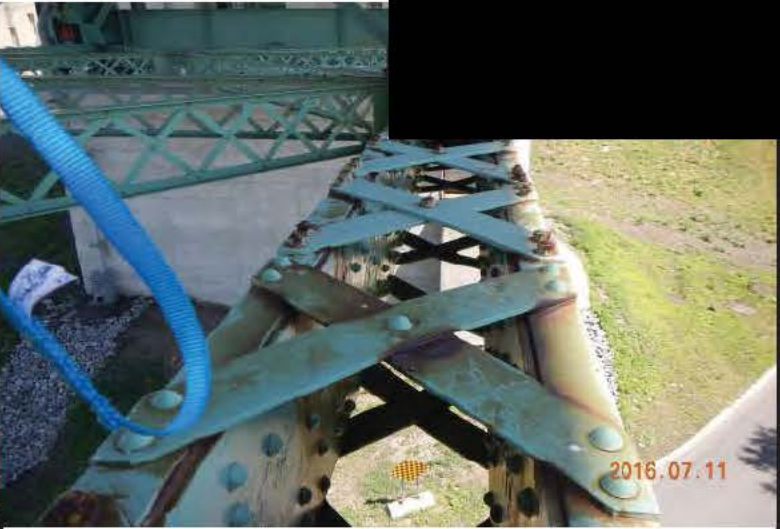
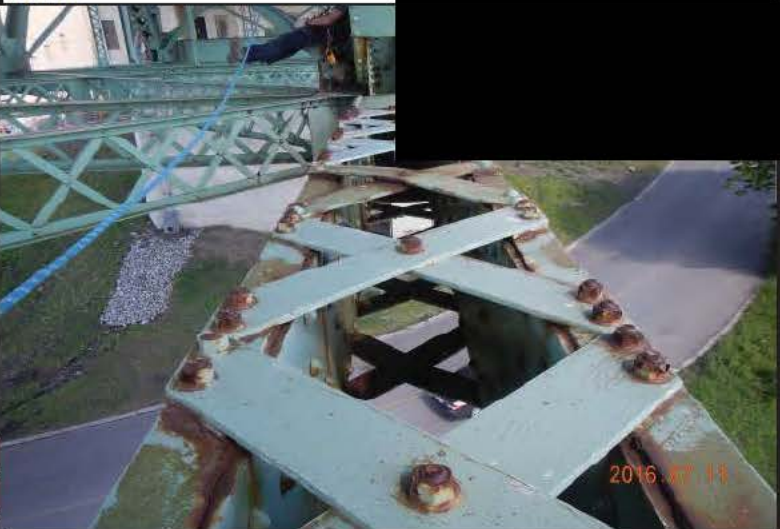
Corde inférieure									
<b>Localisation :</b>									
L2-L4									
<b>Cote CEC</b>						<b>Cote CEM (%)</b>			
4						<b>A</b>	<b>B</b>	<b>C</b>	<b>D</b>
		97	1	1	1				
<b>Remarque / Observation</b>									
Défauts de revêtement moyens à très importants.									
Numéro d'activité:		3065							
Numéro de recommandation:		10186							
<b>Identification</b>									
<b>Position longitudinale :</b>

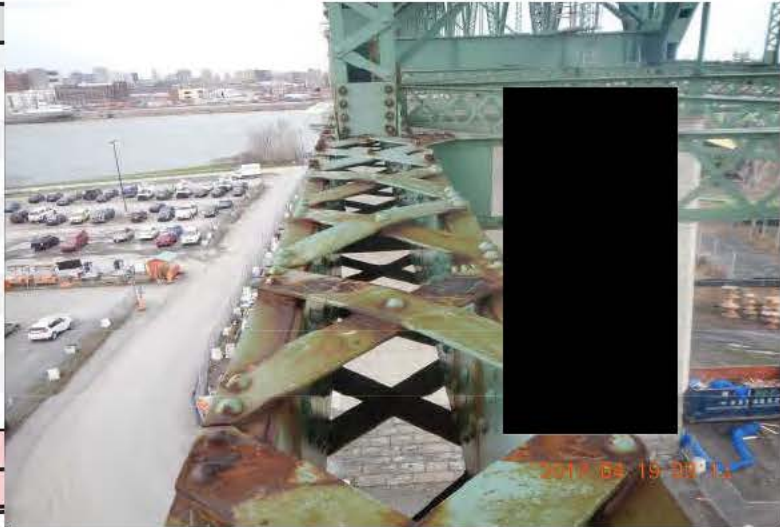
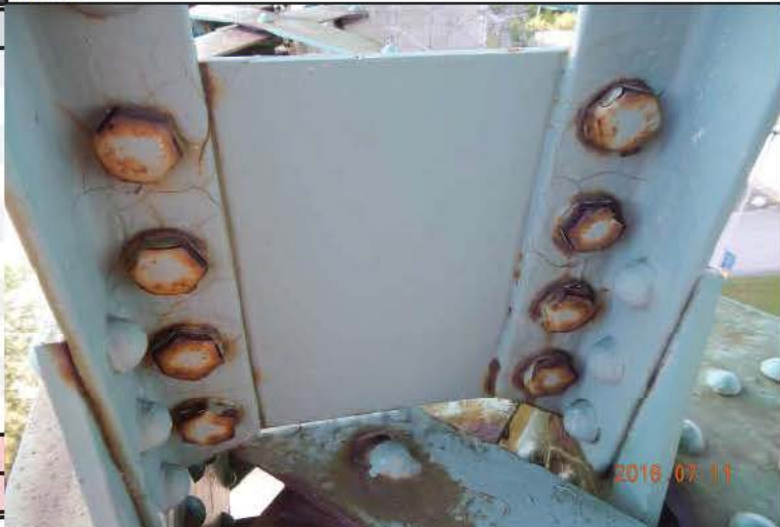
Axe: <b>Jacques-Cartier</b>		Section : <b>Section 6</b>		Structure : <b>Pont Jacques-Cartier</b>	
<b>Identification</b>					
Position longitudinale : Travée 20-21					
Groupe : Protection contre la corrosion					
Position transversale : Ferme amont					
Élément : Corde inférieure					
Localisation : L6-L8					
Cote CEC		Cote CEM (%)			
3		A	B	C	D
		80	5	5	10
Remarque / Observation Défauts de revêtement moyens à très importants.					
Numéro d'activité:				3065	
Numéro de recommandation:				10186	
<b>Identification</b>					
Position longitudinale : Travée 20-21					
Groupe : Protection contre la corrosion					
Position transversale : Ferme amont					
Élément : Montant					
Localisation : L5-U5					
Cote CEC		Cote CEM (%)			
4		A	B	C	D
		99	0	0	1
Remarque / Observation Défauts de revêtement très importants.					
Numéro d'activité:				3065	
Numéro de recommandation:				10186

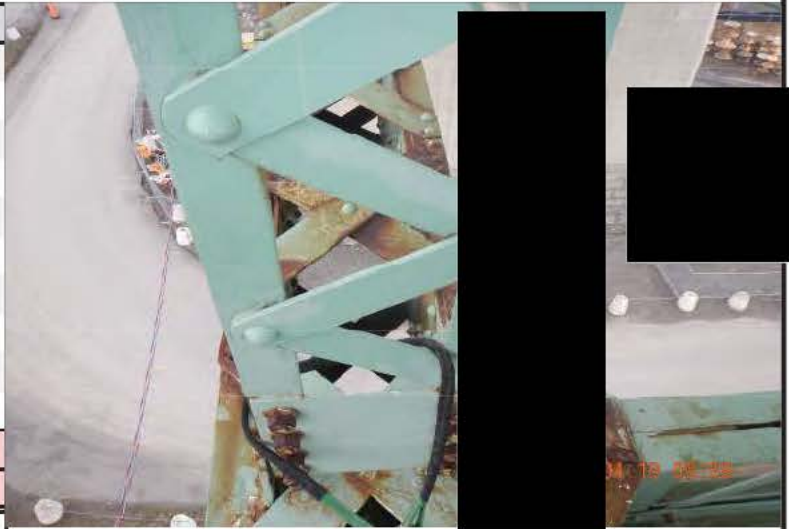
Numéro de photo: **JC\_6\_170419\_JM\_3090**

Axe: <b>Jacques-Cartier</b>		Section : <b>Section 6</b>		Structure : <b>Pont Jacques-Cartier</b>	
<b>Identification</b>					
Position longitudinale : Travée 20-21					
Groupe : Protection contre la corrosion					
Position transversale : Ferme amont					
Élément : Montant					
Localisation : L7-U7					
Cote CEC		Cote CEM (%)			
4		A	B	C	D
		99	0	0	1
Remarque / Observation Défauts de revêtement très importants.					
Numéro d'activité:				3065	
Numéro de recommandation:				10186	
<b>Identification</b>					
Position longitudinale : Travée 20-21					
Groupe : Protection contre la corrosion					
Position transversale : Ferme amont					
Élément : Diagonale					
Localisation : L0-U1					
Cote CEC		Cote CEM (%)			
4		A	B	C	D
		97	1	1	1
Remarque / Observation Défauts de revêtement moyens à très importants.					
Numéro d'activité:				3065	
Numéro de recommandation:				10186

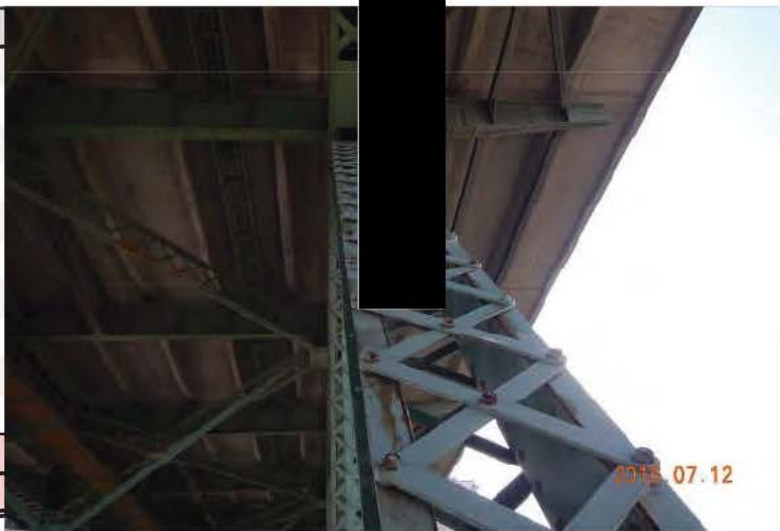
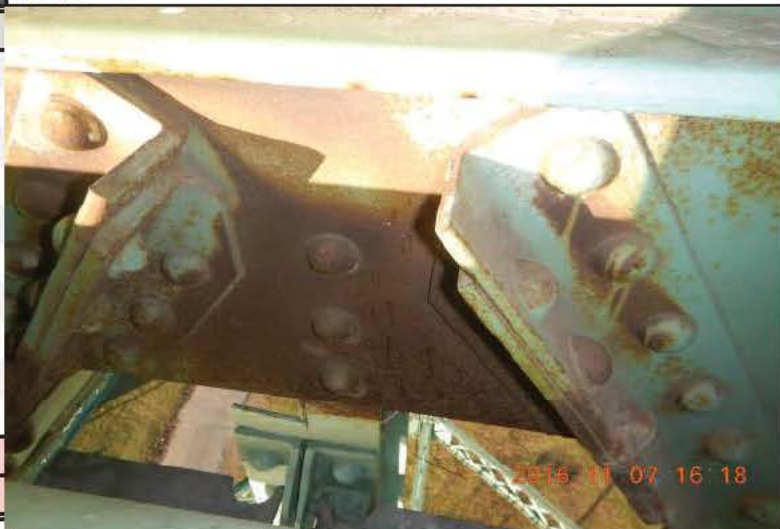
Axe: <b>Jacques-Cartier</b>		Section : <b>Section 6</b>		Structure : <b>Pont Jacques-Cartier</b>	
<b>Identification</b>					
Position longitudinale : Travée 20-21					
Groupe : Protection contre la corrosion					
Position transversale : Ferme amont					
Élément : Diagonale					
Localisation : U5-L6					
Cote CEC		Cote CEM (%)			
4		A	B	C	D
		97	1	1	1
Remarque / Observation Défauts de revêtement moyens à très importants.					
Numéro d'activité:				3065	
Numéro de recommandation:				10186	
<b>Identification</b>					
Position longitudinale : Travée 20-21					
Groupe : Protection contre la corrosion					
Position transversale : Ferme amont					
Élément : Assemblage supérieur					
Localisation : U5					
Cote CEC		Cote CEM (%)			
3		A	B	C	D
		80	5	10	5
Remarque / Observation Défauts de revêtement moyens à très importants.					
Numéro d'activité:				3065	
Numéro de recommandation:				10186

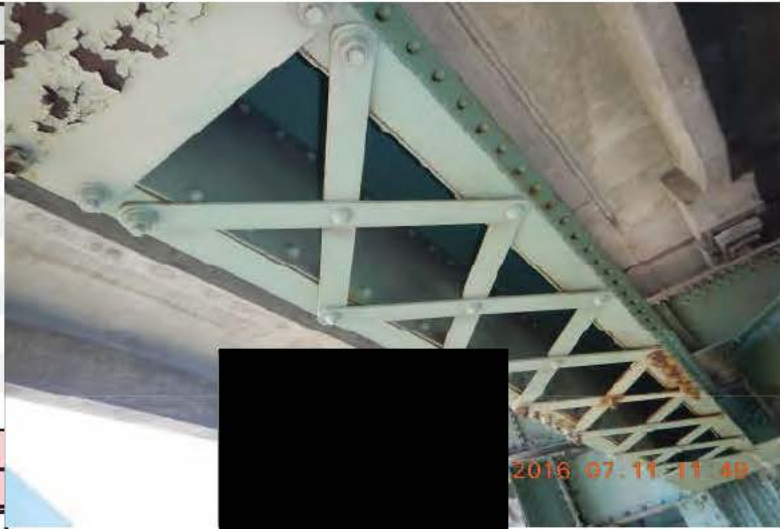
Numéro de photo: **JC\_6\_160711\_EM\_7455**

Axe: <b>Jacques-Cartier</b>		Section : <b>Section 6</b>		Structure : <b>Pont Jacques-Cartier</b>	
<b>Identification</b>					
Position longitudinale : Travée 20-21					
Groupe : Protection contre la corrosion					
Position transversale : Ferme aval					
Élément : Corde supérieure					
Localisation : U0-U2					
Cote CEC		Cote CEM (%)			
4		A	B	C	D
		94	0	3	3
Remarque / Observation Défauts de revêtement importants et très importants.					
Numéro d'activité:		3065			
Numéro de recommandation:		10186			
<b>Identification</b>					
Position longitudinale : Travée 20-21					
Groupe : Protection contre la corrosion					
Position transversale : Ferme aval					
Élément : Corde supérieure					
Localisation : U0-U2					
Cote CEC		Cote CEM (%)			
4		A	B	C	D
		94	0	3	3
Remarque / Observation Défauts de revêtement importants et très importants.					
Numéro d'activité:		3065			
Numéro de recommandation:		10186

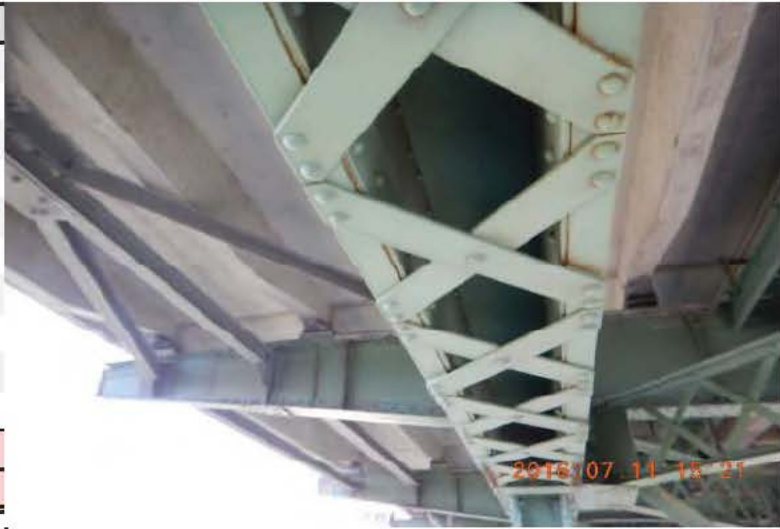
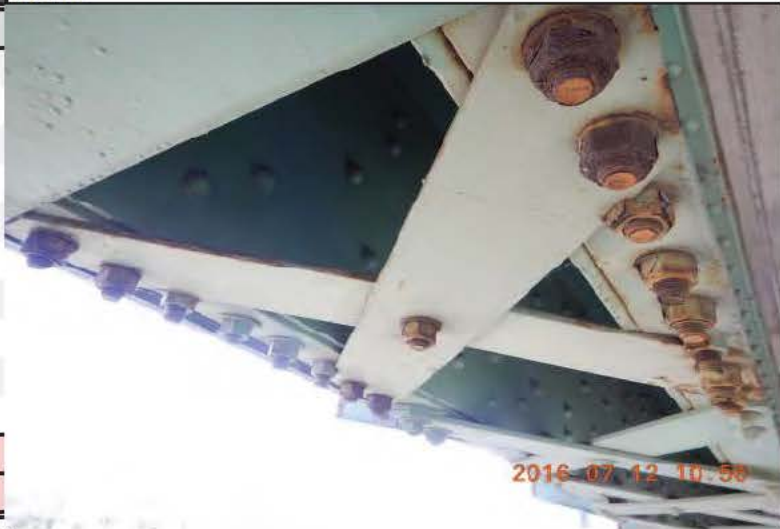
4		<b>A</b>	<b>B</b>	<b>C</b>	<b>D</b>
		99	0	0	1
<b>Remarque / Observation</b> Défauts de revêtement très importants.					
		<b>Numéro de photo:</b>		JC_6_160712_EM_7569	
		<b>Numéro d'activité:</b> 3065			
		<b>Numéro de recommandation:</b> 10186

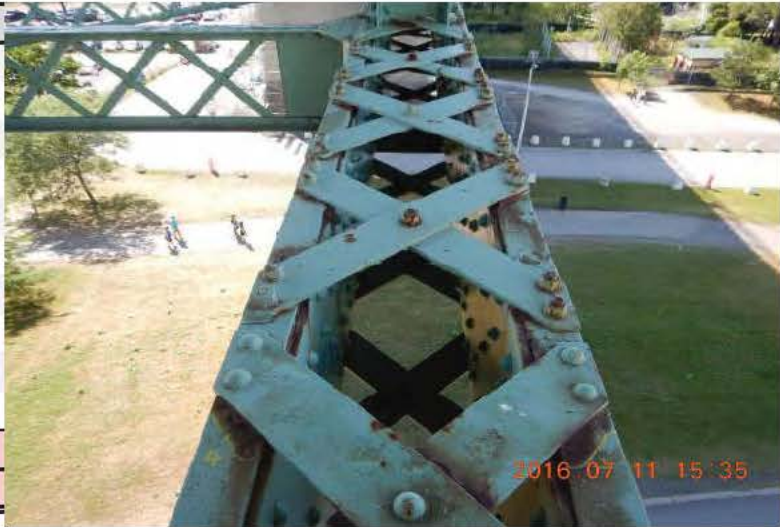
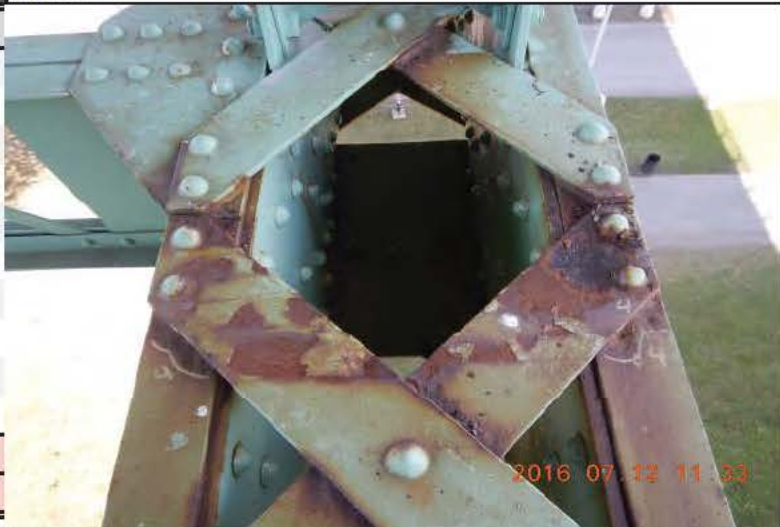
Axe: <b>Jacques-Cartier</b>		Section : <b>Section 6</b>		Structure : <b>Pont Jacques-Cartier</b>	
<b>Identification</b>					
Position longitudinale : Travée 20-21					
Groupe : Protection contre la corrosion					
Position transversale : Ferme aval					
Élément : Corde inférieure					
Localisation : L2-L4					
Cote CEC		Cote CEM (%)			
4		A	B	C	D
		91	2	2	5
Remarque / Observation Défauts de revêtement moyens à très importants.					
Numéro de photo:				JC_6_160711_EM_7515	
Numéro d'activité:		3065			
Numéro de recommandation:		10186			
<b>Identification</b>					
Position longitudinale : Travée 20-21					
Groupe : Protection contre la corrosion					
Position transversale : Ferme aval					
Élément : Corde inférieure					
Localisation : L4-L6					
Cote CEC		Cote CEM (%)			
3		A	B	C	D
		85	5	5	5
Remarque / Observation Défauts de revêtement moyens à très importants.					
Numéro de photo:				JC_6_160712_EM_7582	
Numéro d'activité:		3065

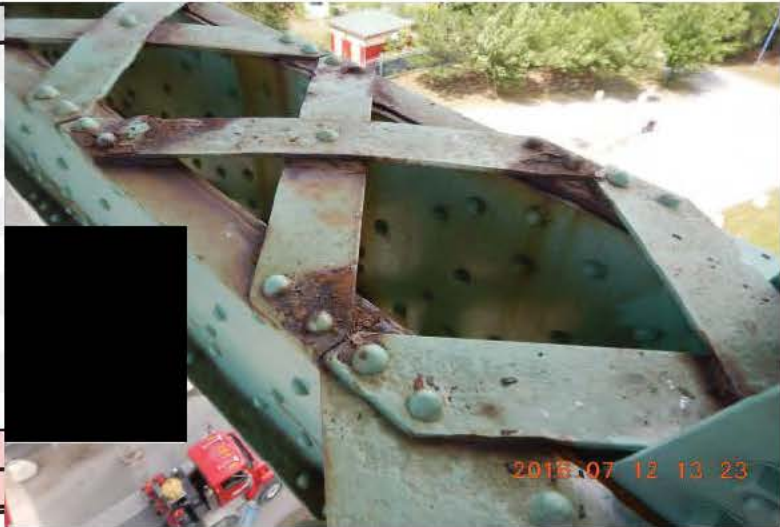
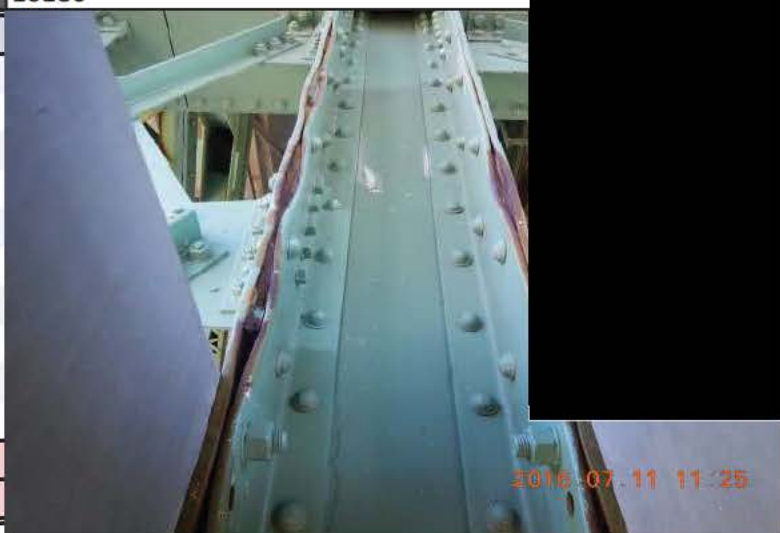
Axe: <b>Jacques-Cartier</b>		Section : <b>Section 6</b>		Structure : <b>Pont Jacques-Cartier</b>	
<b>Identification</b>					
Position longitudinale : Travée 20-21					
Groupe : Protection contre la corrosion					
Position transversale : Ferme aval					
Élément : Corde inférieure					
Localisation : L6-L8					
Cote CEC		Cote CEM (%)			
3		A	B	C	D
		85	5	5	5
Remarque / Observation Défauts de revêtement moyens à très importants.					
Numéro d'activité:				3065	
Numéro de recommandation:				10186	
<b>Identification</b>					
Position longitudinale : Travée 20-21					
Groupe : Protection contre la corrosion					
Position transversale : Ferme aval					
Élément : Montant					
Localisation : L0-M0					
Cote CEC		Cote CEM (%)			
4		A	B	C	D
		98	0	1	1
Remarque / Observation Défauts de revêtement importants à très importants.					
Numéro d'activité:					
Numéro de recommandation:

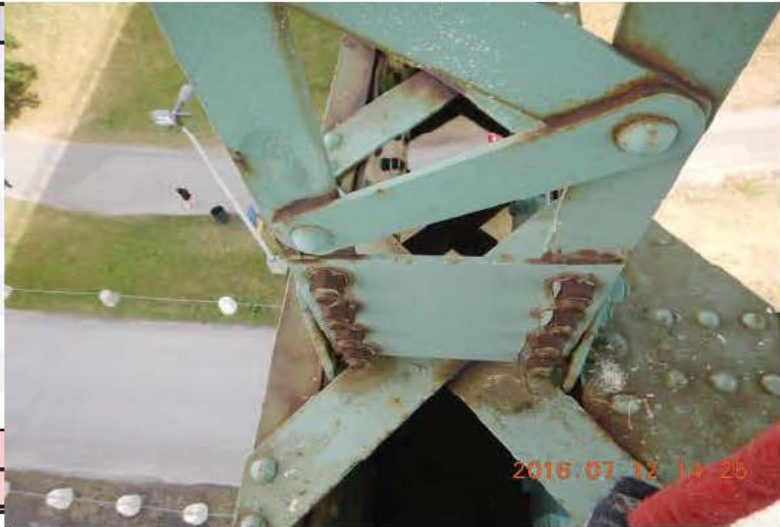
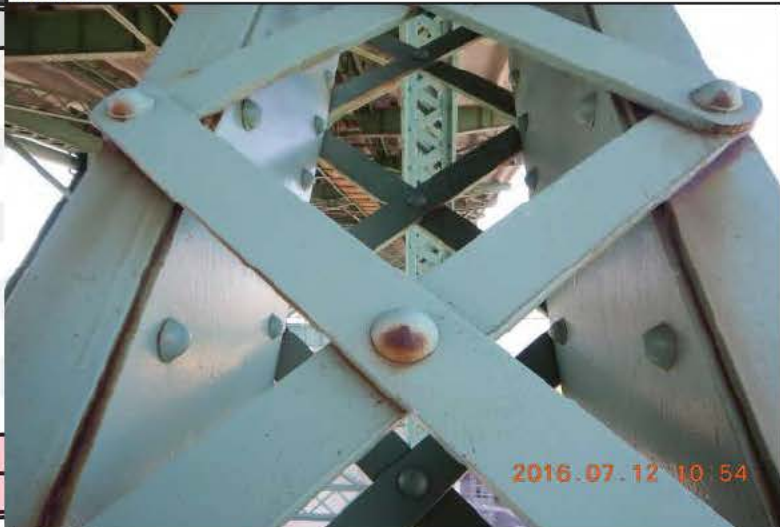
Axe: <b>Jacques-Cartier</b>		Section : <b>Section 6</b>		Structure : <b>Pont Jacques-Cartier</b>	
<b>Identification</b>					
Position longitudinale : Travée 20-21					
Groupe : Protection contre la corrosion					
Position transversale : Ferme aval					
Élément : Montant					
Localisation : L9-U9					
Cote CEC		Cote CEM (%)			
4		A	B	C	D
		95	2	1	2
Remarque / Observation Défauts de revêtement moyens à très importants.					
Numéro d'activité:				3065	
Numéro de recommandation:				10186	
<b>Identification</b>					
Position longitudinale : Travée 20-21					
Groupe : Protection contre la corrosion					
Position transversale : Ferme aval					
Élément : Diagonale					
Localisation : L4-U5					
Cote CEC		Cote CEM (%)			
3		A	B	C	D
		83	10	5	2
Remarque / Observation Défauts de revêtement moyens à très importants.					
Numéro d'activité:				3065	
Numéro de recommandation:				10186

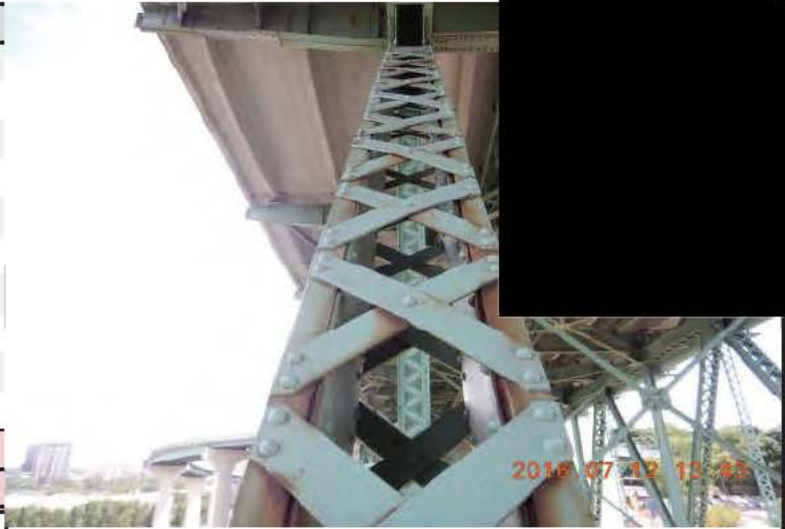
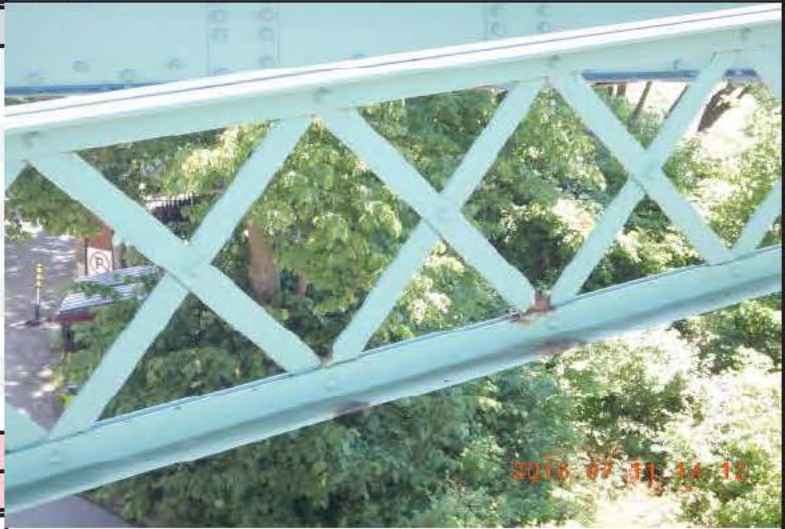
Axe: <b>Jacques-Cartier</b>		Section : <b>Section 6</b>		Structure : <b>Pont Jacques-Cartier</b>	
<b>Identification</b>					
Position longitudinale : Travée 20-21					
Groupe : Protection contre la corrosion					
Position transversale : Ferme aval					
Élément : Diagonale					
Localisation : U7-L8					
Cote CEC		Cote CEM (%)			
3		A	B	C	D
		88	7	3	2
Remarque / Observation Défauts de revêtement moyens à très importants.					
Numéro d'activité:				3065	
Numéro de recommandation:				10186	
<b>Identification</b>					
Position longitudinale : Travée 20-21					
Groupe : Protection contre la corrosion					
Position transversale : Général					
Élément : Contreventement horizontal inférieur					
Localisation : L0-L2					
Cote CEC		Cote CEM (%)			
4		A	B	C	D
		88	8	2	2
Remarque / Observation Défauts de revêtement moyens à très importants.					
Numéro d'activité:				3065	
Numéro de recommandation:				10186

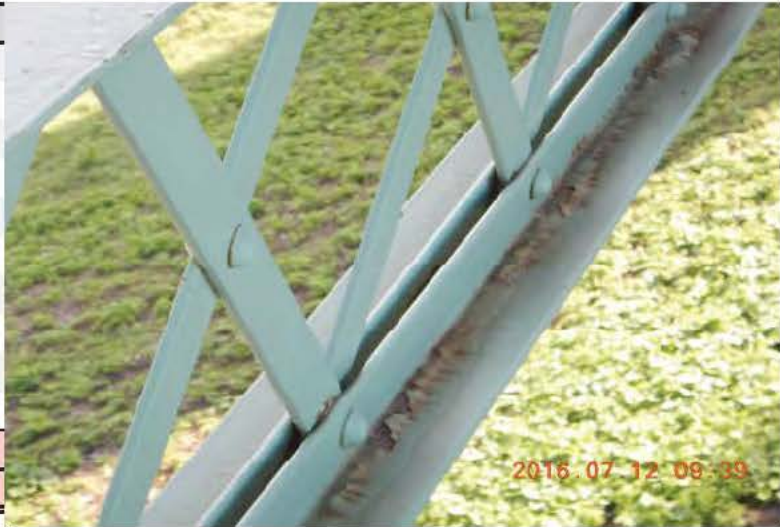
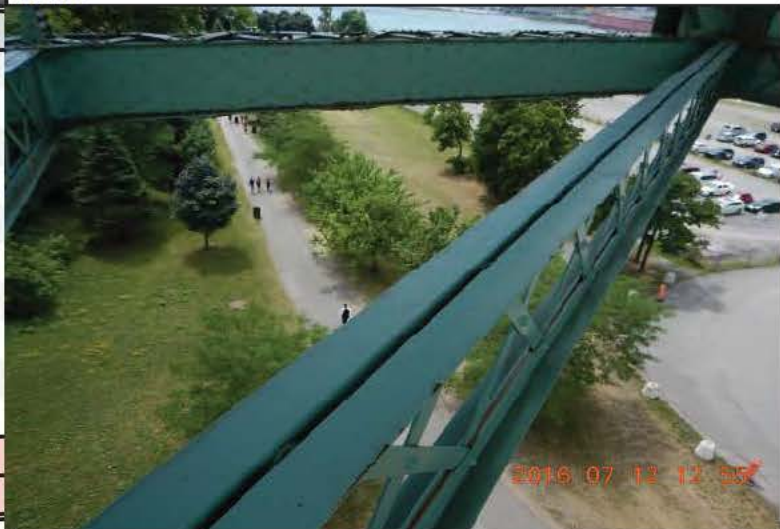
Axe: <b>Jacques-Cartier</b>		Section : <b>Section 6</b>		Structure : <b>Pont Jacques-Cartier</b>	
<b>Identification</b>					
Position longitudinale : Travée 20-21					
Groupe : Protection contre la corrosion					
Position transversale : Général					
Élément : Contreventement horizontal inférieur					
Localisation : L2-L4					
Cote CEC		Cote CEM (%)			
4		A	B	C	D
		92	3	3	2
Remarque / Observation Défauts de revêtement moyens à très importants.					
Numéro de photo:				JC_6_160712_EM_7555	
Numéro d'activité:		3065			
Numéro de recommandation:		10186			
<b>Identification</b>					
Position longitudinale : Travée 20-21					
Groupe : Protection contre la corrosion					
Position transversale : Général					
Élément : Contreventement horizontal inférieur					
Localisation : L4-L6					
Cote CEC		Cote CEM (%)			
4		A	B	C	D
		92	3	3	2
Remarque / Observation Défauts de revêtement moyens à très importants.					
Numéro de photo:				JC_6_160712_EM_7608

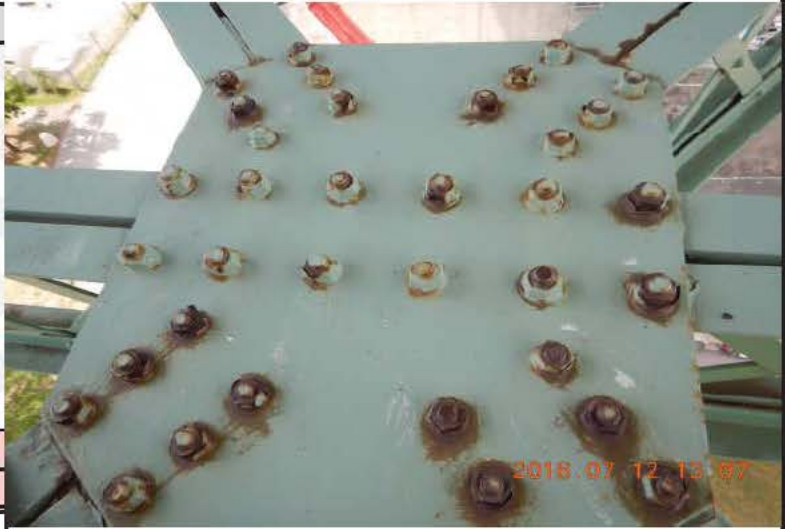
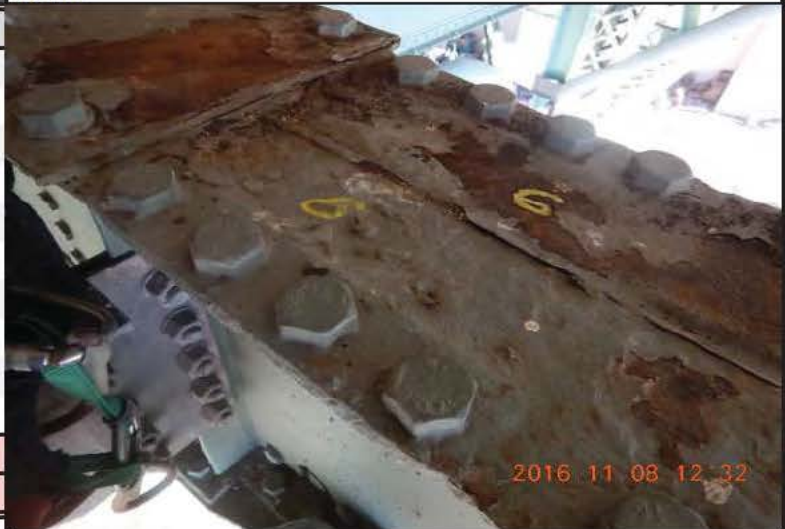
Axe: <b>Jacques-Cartier</b>		Section : <b>Section 6</b>		Structure : <b>Pont Jacques-Cartier</b>	
<b>Identification</b>					
Position longitudinale : Travée 20-21					
Groupe : Protection contre la corrosion					
Position transversale : Général					
Élément : Contreventement horizontal inférieur					
Localisation : L6-L8					
Cote CEC		Cote CEM (%)			
4		A	B	C	D
		92	3	3	2
Remarque / Observation Défauts de revêtement moyens à très importants.					
Numéro d'activité:				3065	
Numéro de recommandation:				10186	
<b>Identification</b>					
Position longitudinale : Travée 20-21					
Groupe : Protection contre la corrosion					
Position transversale : Général					
Élément : Poutre transversale					
Localisation : U1					
Cote CEC		Cote CEM (%)			
3		A	B	C	D
		90	5	3	2
Remarque / Observation Défauts de revêtement moyens à très importants.					
Numéro d'activité:				3065	
Numéro de recommandation:				10186

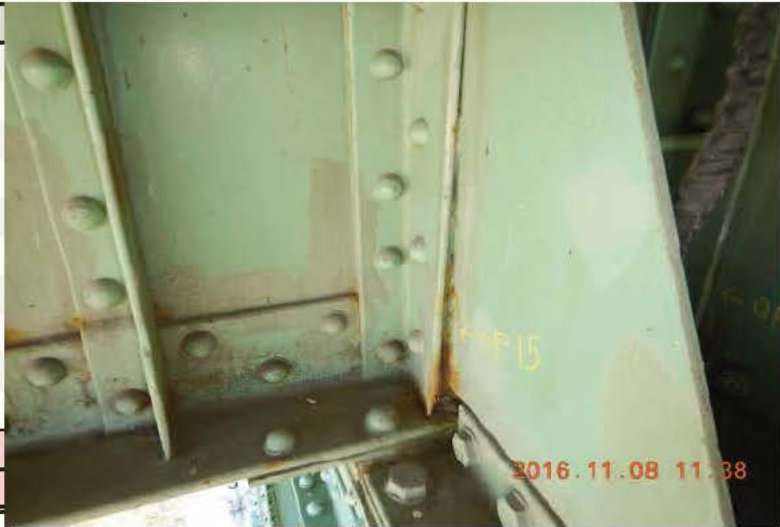
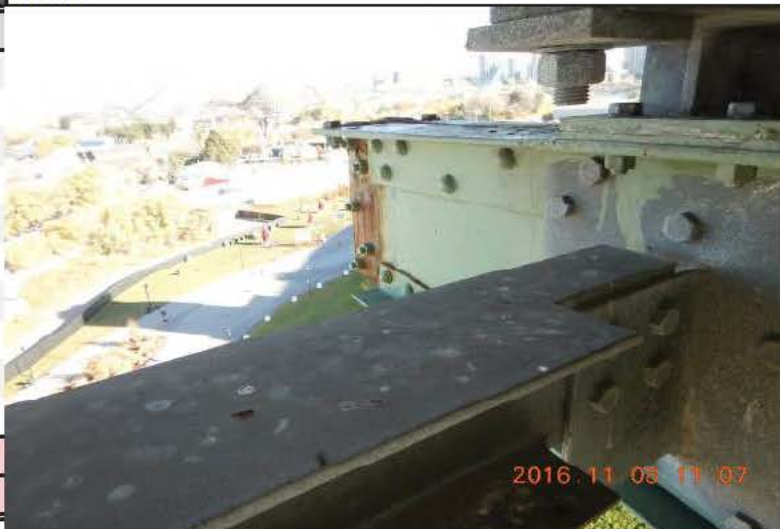
Axe: <b>Jacques-Cartier</b>		Section : <b>Section 6</b>		Structure : <b>Pont Jacques-Cartier</b>	
<b>Identification</b>					
Position longitudinale : Travée 20-21					
Groupe : Protection contre la corrosion					
Position transversale : Général					
Élément : Poutre transversale					
Localisation : U2					
Cote CEC		Cote CEM (%)			
4		A	B	C	D
		94	4	1	1
Remarque / Observation Défauts de revêtement moyens à très importants.					
Numéro d'activité:				3065	
Numéro de recommandation:				10186	
<b>Identification</b>					
Position longitudinale : Travée 20-21					
Groupe : Protection contre la corrosion					
Position transversale : Général					
Élément : Poutre transversale					
Localisation : U4					
Cote CEC		Cote CEM (%)			
4		A	B	C	D
		94	4	1	1
Remarque / Observation Défauts de revêtement moyens à très importants.					
Numéro d'activité:				3065	
Numéro de recommandation:				10186

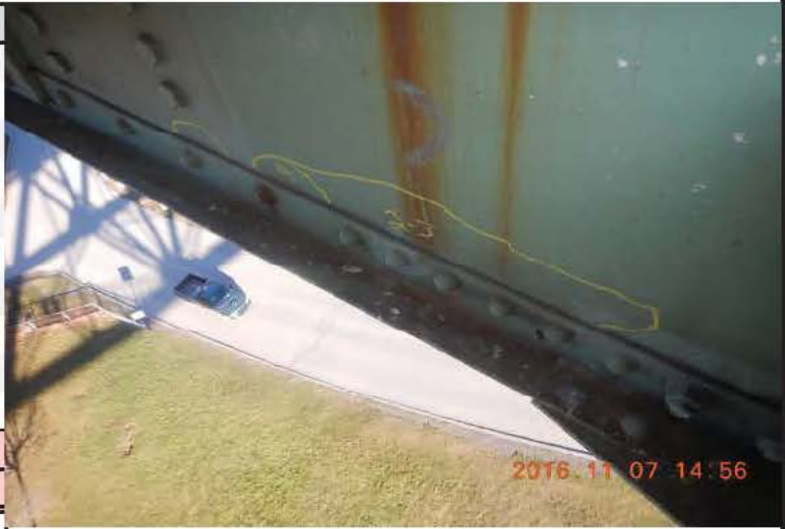
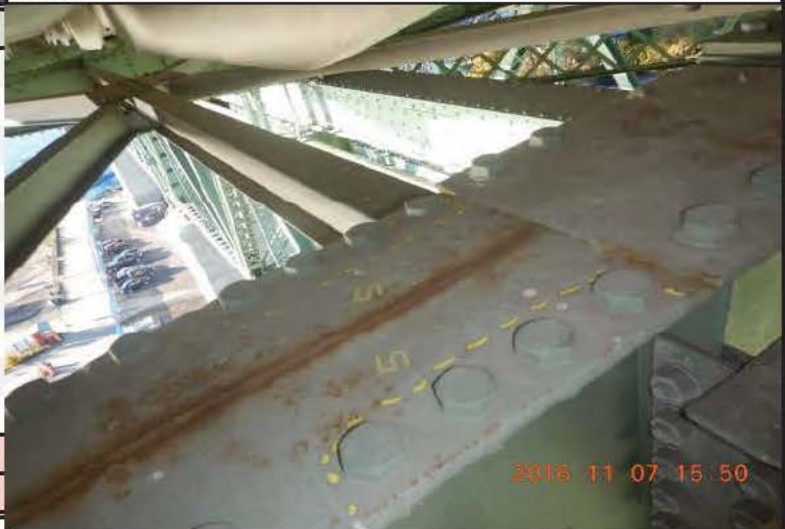
Axe: <b>Jacques-Cartier</b>		Section : <b>Section 6</b>		Structure : <b>Pont Jacques-Cartier</b>	
<b>Identification</b>					
Position longitudinale : Travée 20-21					
Groupe : Protection contre la corrosion					
Position transversale : Général					
Élément : Poutre transversale					
Localisation : U5					
Cote CEC		Cote CEM (%)			
3		A	B	C	D
		90	5	3	2
Remarque / Observation Défauts de revêtement moyens à très importants.					
Numéro d'activité:				3065	
Numéro de recommandation:				10186	
<b>Identification</b>					
Position longitudinale : Travée 20-21					
Groupe : Protection contre la corrosion					
Position transversale : Général					
Élément : Poutre transversale					
Localisation : U5					
Cote CEC		Cote CEM (%)			
3		A	B	C	D
		90	5	3	2
Remarque / Observation Défauts de revêtement moyens à très importants.					
Numéro d'activité:				3065	
Numéro de recommandation:				10186

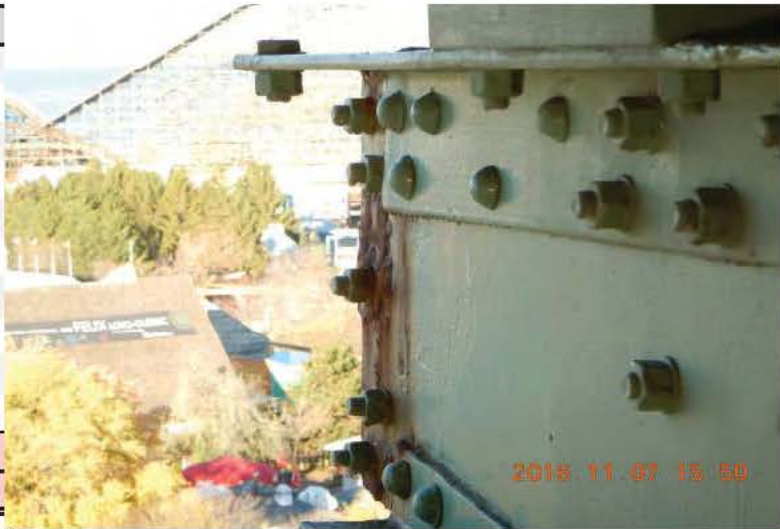
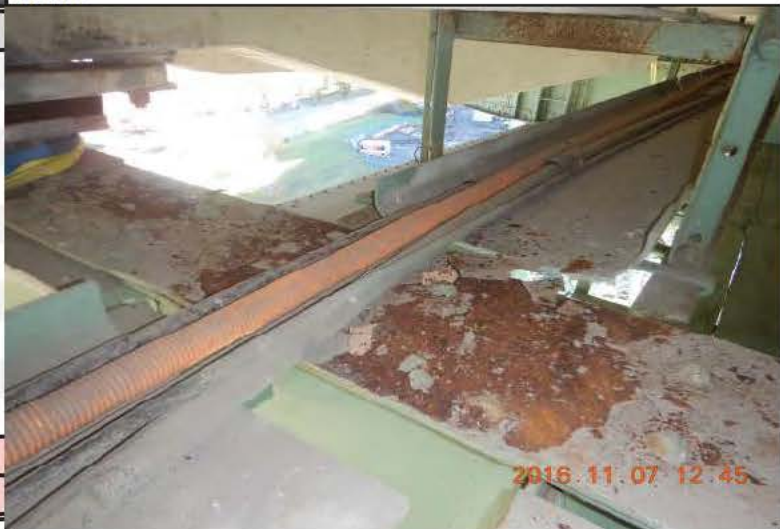
Axe: <b>Jacques-Cartier</b>		Section : <b>Section 6</b>		Structure : <b>Pont Jacques-Cartier</b>	
<b>Identification</b>					
Position longitudinale : Travée 20-21					
Groupe : Protection contre la corrosion					
Position transversale : Général					
Élément : Poutre transversale					
Localisation : U6					
Cote CEC		Cote CEM (%)			
4		A	B	C	D
		95	3	1	1
Remarque / Observation Défauts de revêtement moyens à très importants.					
Numéro d'activité:				3065	
Numéro de recommandation:				10186	
<b>Identification</b>					
Position longitudinale : Travée 20-21					
Groupe : Protection contre la corrosion					
Position transversale : Général					
Élément : Poutre transversale					
Localisation : U7					
Cote CEC		Cote CEM (%)			
3		A	B	C	D
		85	10	3	2
Remarque / Observation Défauts de revêtement moyens à très importants.					
Numéro d'activité:				3065	
Numéro de recommandation:				10186

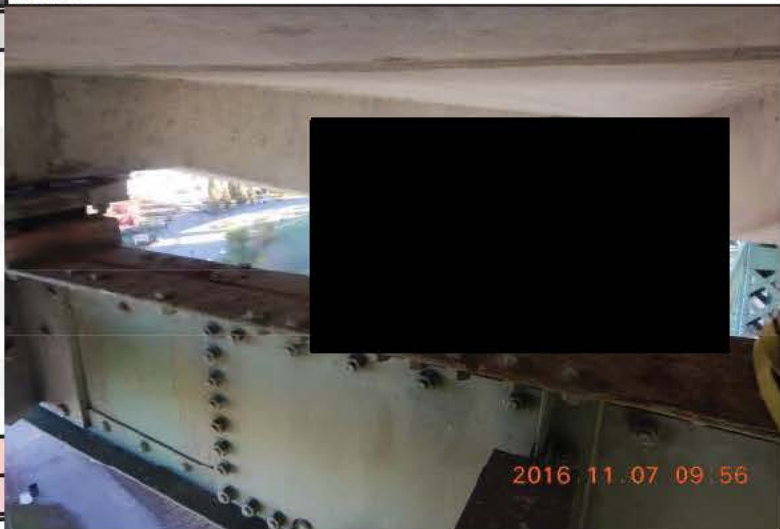
Numéro de photo: **JC\_6\_161107\_EM\_9368**

Axe: <b>Jacques-Cartier</b>		Section : <b>Section 6</b>		Structure : <b>Pont Jacques-Cartier</b>	
<b>Identification</b>					
<b>Position longitudinale :</b> Travée 20-21					
<b>Groupe :</b> Protection contre la corrosion					
<b>Position transversale :</b> Général					
<b>Élément :</b> Poutre transversale					
<b>Localisation :</b> U8					
<b>Cote CEC</b>		<b>Cote CEM (%)</b>			
4		A	B	C	D
		93	5	1	1
<b>Remarque / Observation</b> Défauts de revêtement moyens à très importants.					
Numéro d'activité:				3065	
Numéro de recommandation:				10186	
<b>Identification</b>					
<b>Position longitudinale :</b> Travée 20-21					
<b>Groupe :</b> Protection contre la corrosion					
<b>Position transversale :</b> Général					
<b>Élément :</b> Poutre transversale					
<b>Localisation :</b> U9					
<b>Cote CEC</b>		<b>Cote CEM (%)</b>			
3		A	B	C	D
		85	10	3	2
<b>Remarque / Observation</b> Défauts de revêtement moyens à très importants.

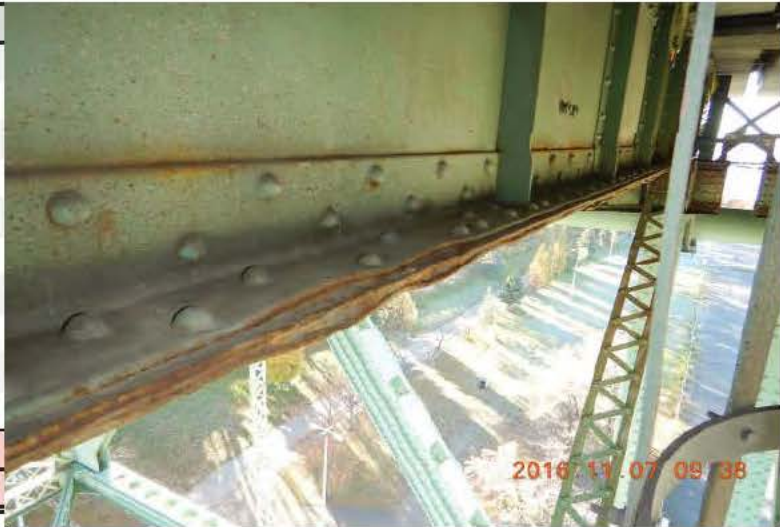
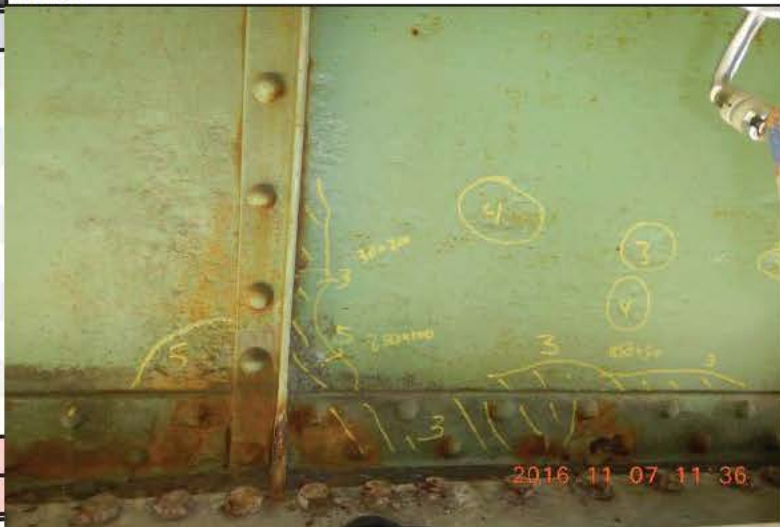
Axe: <b>Jacques-Cartier</b>		Section : <b>Section 6</b>		Structure : <b>Pont Jacques-Cartier</b>	
<b>Identification</b>					
Position longitudinale : Travée 20-21					
Groupe : Protection contre la corrosion					
Position transversale : Général					
Élément : Poutre transversale					
Localisation : U10					
Cote CEC		Cote CEM (%)			
3		A	B	C	D
		81	6	6	7
Remarque / Observation Défauts de revêtement moyens à très importants.					
Numéro d'activité:				3065	
Numéro de recommandation:				10186	
<b>Identification</b>					
Position longitudinale : Travée 20-21					
Groupe : Protection contre la corrosion					
Position transversale : Général					
Élément : Poutre transversale					
Localisation : U10					
Cote CEC		Cote CEM (%)			
3		A	B	C	D
		81	6	6	7
Remarque / Observation Défauts de revêtement moyens à très importants.					
Numéro d'activité:				3065	
Numéro de recommandation:				10186
