# Rapport d'inspection annuelle

Inspection détaillée du pont Jacques-Cartier, section 6  
Version finale

Contrat: 62408

23 juin 2017

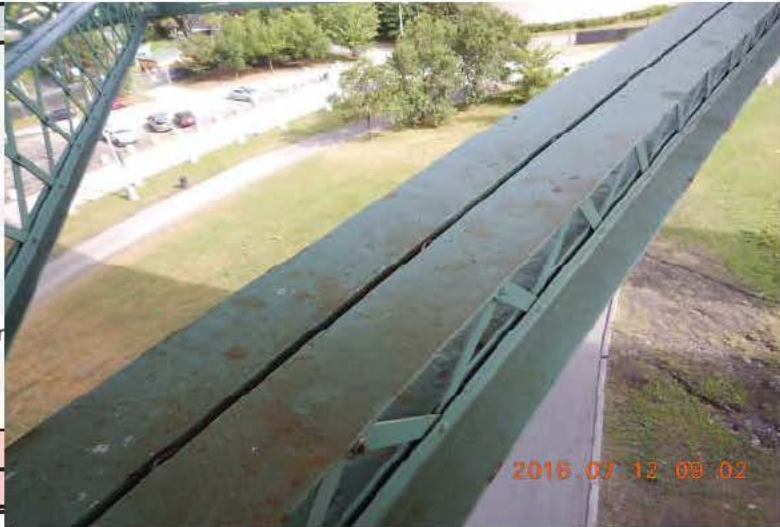
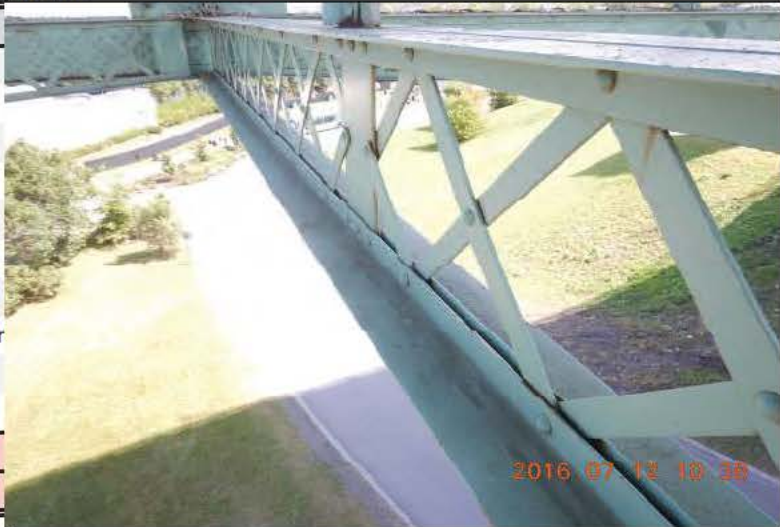
Axe: <b>Jacques-Cartier</b>		Section : <b>Section 6</b>		Structure : <b>Pont Jacques-Cartier</b>	
<b>Identification</b>					
Position longitudinale : Travée 20-21					
Groupe : Protection contre la corrosion					
Position transversale : Général					
Élément : Élément de contreventement transversal inférieur					
Localisation : L2					
Cote CEC		Cote CEM (%)			
4		A	B	C	D
		96	2	1	1
Remarque / Observation Défauts de revêtement moyens à très importants.					
Numéro d'activité:				3065	
Numéro de recommandation:				10186	
<b>Identification</b>					
Position longitudinale : Travée 20-21					
Groupe : Protection contre la corrosion					
Position transversale : Général					
Élément : Élément de contreventement transversal inférieur					
Localisation : L4					
Cote CEC		Cote CEM (%)			
3		A	B	C	D
		80	17	2	1
Remarque / Observation Défauts de revêtement moyens à très importants.					
Numéro d'activité:				3065	
Numéro de recommandation:				10186

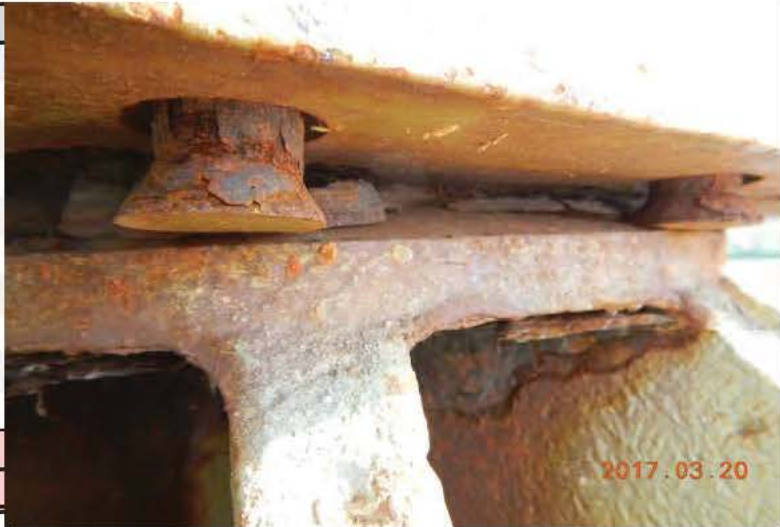
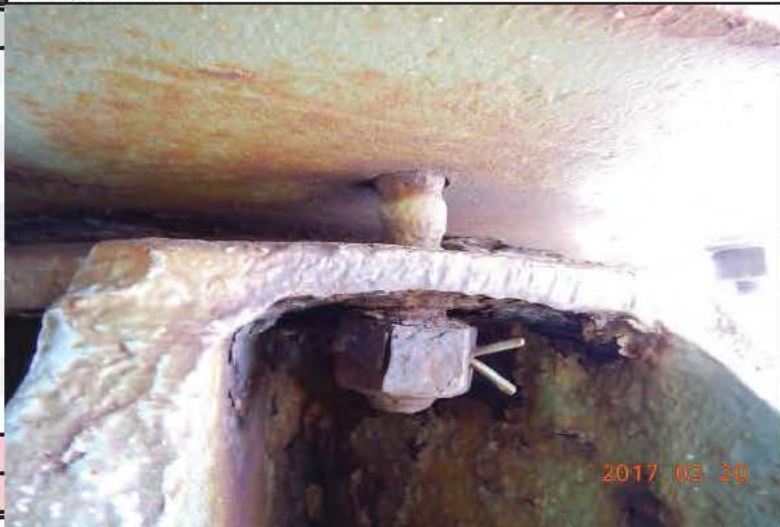
Axe: <b>Jacques-Cartier</b>		Section : <b>Section 6</b>		Structure : <b>Pont Jacques-Cartier</b>	
<b>Identification</b>					
Position longitudinale : Axe 21					
Groupe : Unités de fondation					
Position transversale : --					
Élément : Appareil d'appui - Mobile Amont					
Localisation : Sud					
Cote CEC		Cote CEM (%)			
1		A	B	C	D
		25	50	25	0
<b>Remarque / Observation</b> Corrosion moyenne à importante des surfaces d'appui sphériques empêchant le mouvement de façon très importante. Appareil d'appui N et S très rapprochés.					
Numéro d'activité:		3044, 9001			
Numéro de recommandation:		8530, 10185			
<b>Identification</b>					
Position longitudinale : Axe 21					
Groupe : Unités de fondation					
Position transversale : --					
Élément : Appareil d'appui - Mobile Amont					
Localisation : Sud					
Cote CEC		Cote CEM (%)			
1		A	B	C	D
		25	50	25	0
<b>Remarque / Observation</b> Corrosion moyenne à importante des surfaces d'appui sphériques empêchant le mouvement de façon très importante. Appareil d'appui N et S très rapprochés.

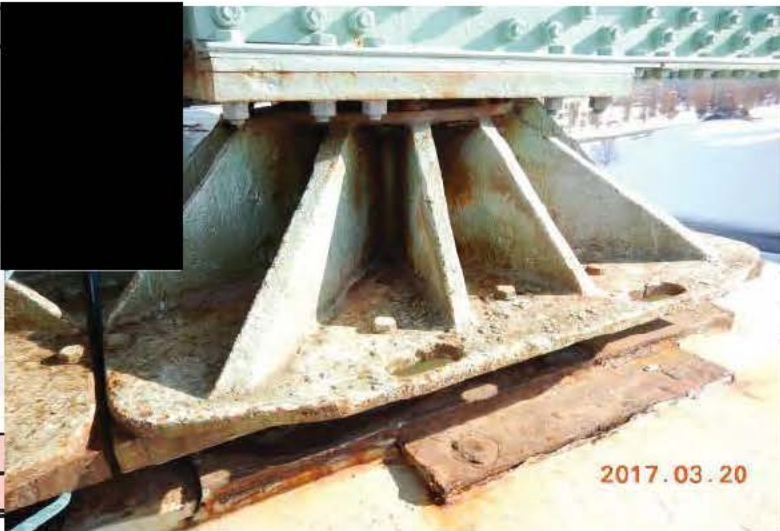
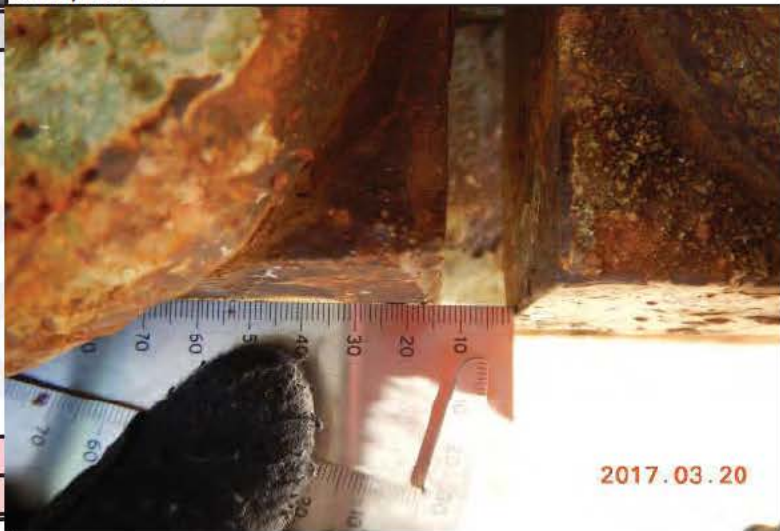
Axe: <b>Jacques-Cartier</b>		Section : <b>Section 6</b>		Structure : <b>Pont Jacques-Cartier</b>	
<b>Identification</b>					
Position longitudinale : Axe 21					
Groupe : Unités de fondation					
Position transversale : --					
Élément : Appareil d'appui - Mobile Amont					
Localisation : Sud					
Cote CEC		Cote CEM (%)			
1		A	B	C	D
		25	50	25	0
<b>Remarque / Observation</b> Corrosion moyenne à importante des surfaces d'appui sphériques empêchant le mouvement de façon très importante. Appareil d'appui N et S très rapprochés.					
Numéro de photo:		JC_6_170320		9926	
Numéro d'activité:		3044, 9001			
Numéro de recommandation:		8530, 10185			
<b>Identification</b>					
Position longitudinale : Axe 21					
Groupe : Unités de fondation					
Position transversale : --					
Élément : Appareil d'appui - Mobile Amont					
Localisation : Sud					
Cote CEC		Cote CEM (%)			
1		A	B	C	D
		25	50	25	0
<b>Remarque / Observation</b> Corrosion moyenne à importante des surfaces d'appui sphériques empêchant le mouvement de façon très importante. Appareil d'appui N et S très rapprochés.

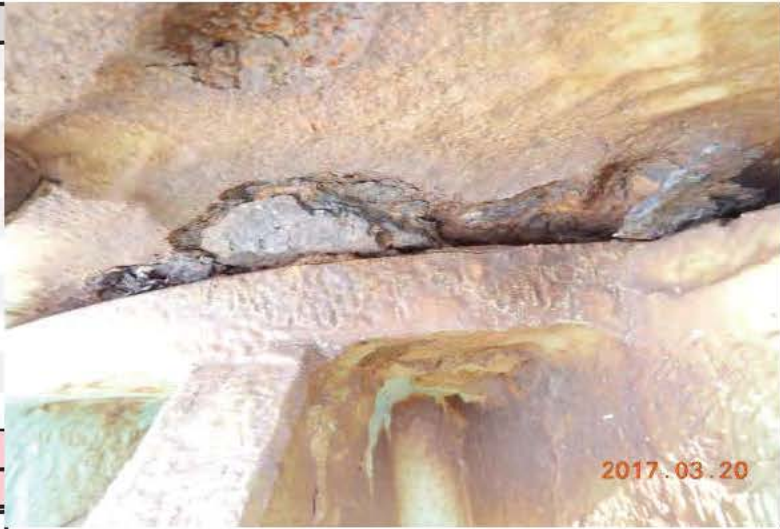
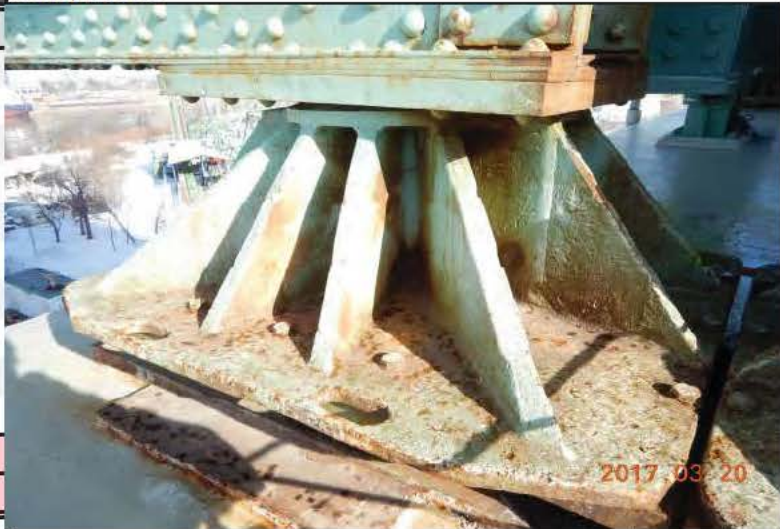
1		A	B	C	D
		25	50	25	0
<b>Remarque / Observation</b>					
Corrosion moyenne à importante des surfaces d'appui sphériques empêchant le mouvement de façon très importante. Appareil d'appui N et S très rapprochés.					
Numéro de photo:		JC_6_170320		9929	
Numéro d'activité:		3044, 9001			
Numéro de recommandation:		8530, 10185

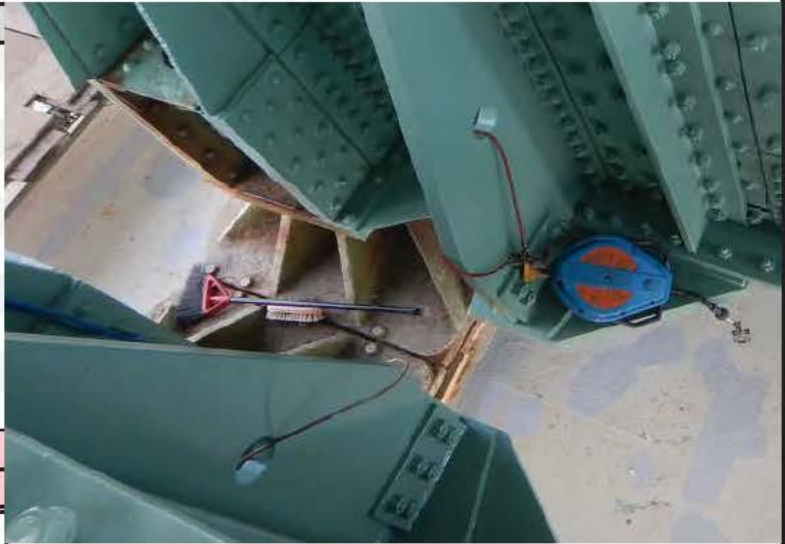
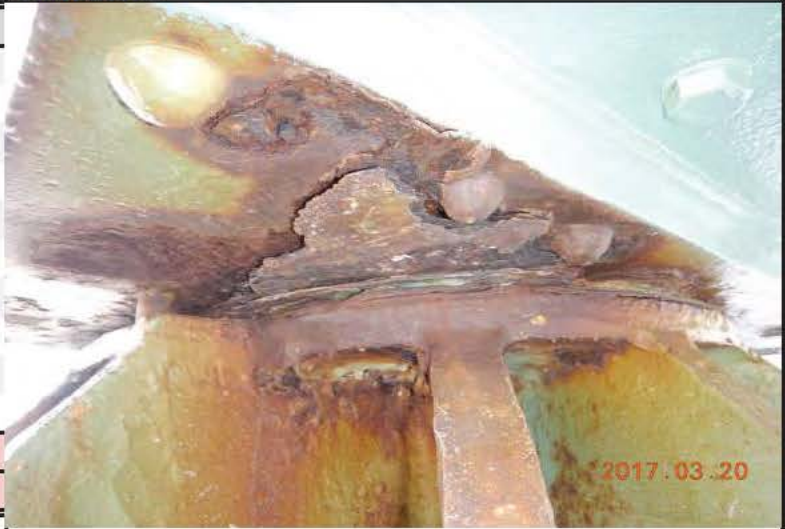
Corrosion moyenne à importante des surfaces d'appui sphériques empêchant le mouvement de façon très importante. Appareil d'appui N et S très rapprochés.					
Numéro d'activité:				3044, 9001	
Numéro de recommandation:				8530, 10185

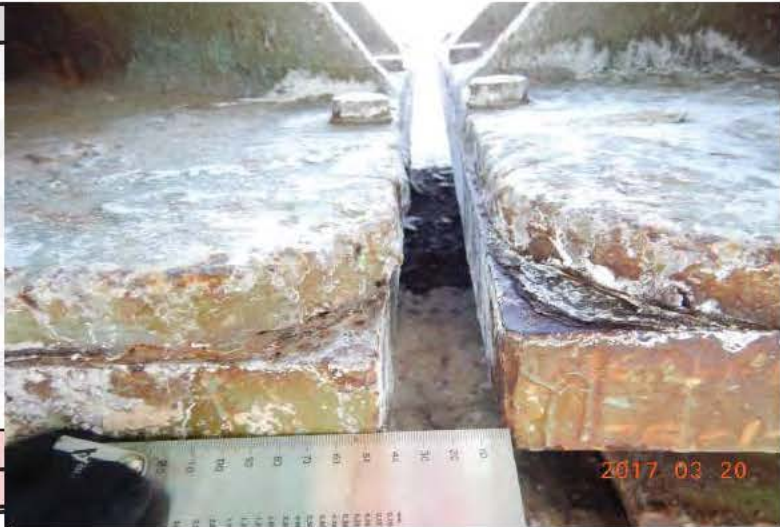
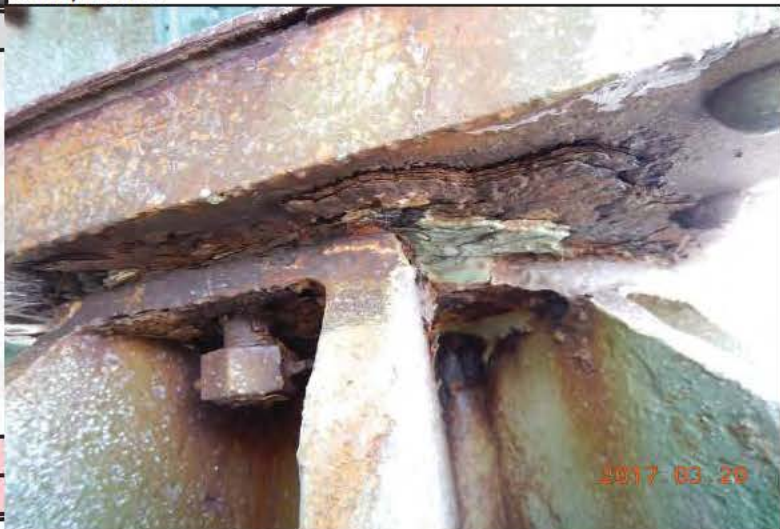
25	50	25	0
<b>Remarque / Observation</b>					
Corrosion moyenne à importante des surfaces d'appui sphériques empêchant le mouvement de façon très importante. Appareil d'appui N et S très rapprochés.					
Numéro de photo:		JC_6_170320		9918	
Numéro d'activité:		3044, 9001			
Numéro de recommandation:		8530, 10185

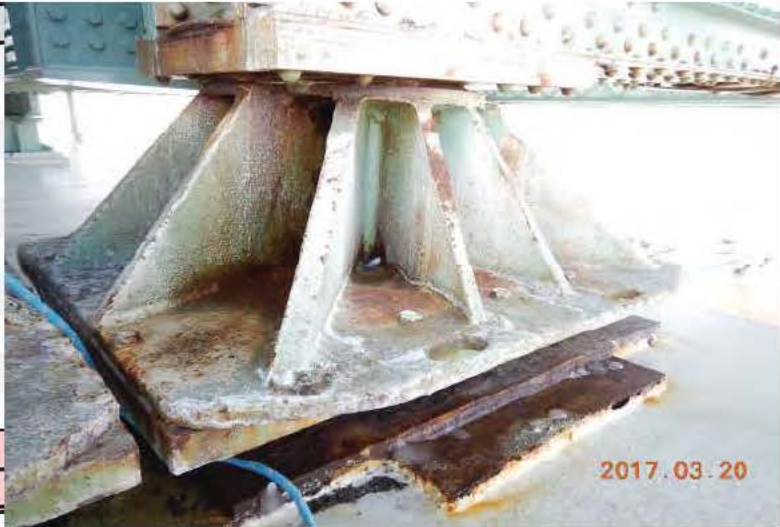
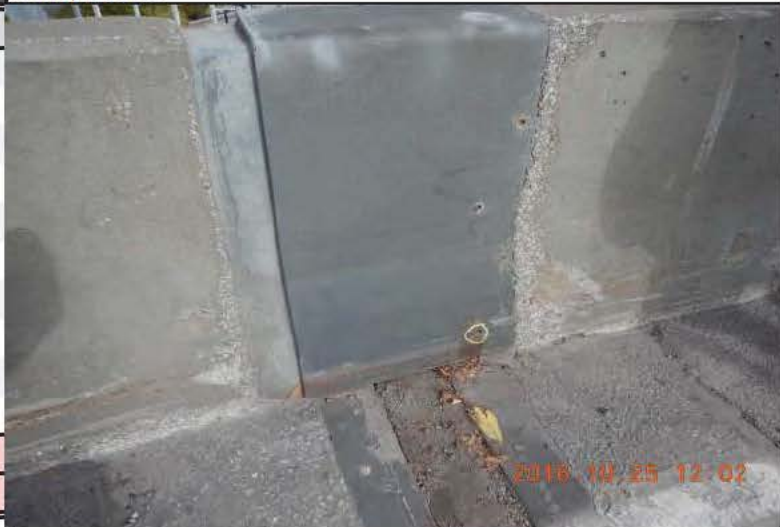
Axe: <b>Jacques-Cartier</b>		Section : <b>Section 6</b>		Structure : <b>Pont Jacques-Cartier</b>	
<b>Identification</b>					
Position longitudinale : Axe 21					
Groupe : Unités de fondation					
Position transversale : --					
Élément : Appareil d'appui - Mobile Aval					
Localisation : Nord					
Cote CEC		Cote CEM (%)			
1		A	B	C	D
		25	50	25	0
<b>Remarque / Observation</b> Corrosion moyenne à importante des surfaces d'appui sphériques empêchant le mouvement de façon très importante. Appareil d'appui N et S très rapprochés.					
Numéro de photo:		JC_6_170320		9917	
Numéro d'activité:		3044, 9001			
Numéro de recommandation:		8530, 10185			
<b>Identification</b>					
Position longitudinale : Axe 21					
Groupe : Joint de dilatation					
Position transversale : Général					
Élément : Garniture de joint					
Localisation : --					
Cote CEC		Cote CEM (%)			
3		A	B	C	D
		100	0	0	0
<b>Remarque / Observation</b> Boursoufflure dans la garniture. 2 boulons manquants par PL couvre-joint des trottoirs AM et AV. 1 boulon manquant sur la PL couvre-joint de la glissière AV.

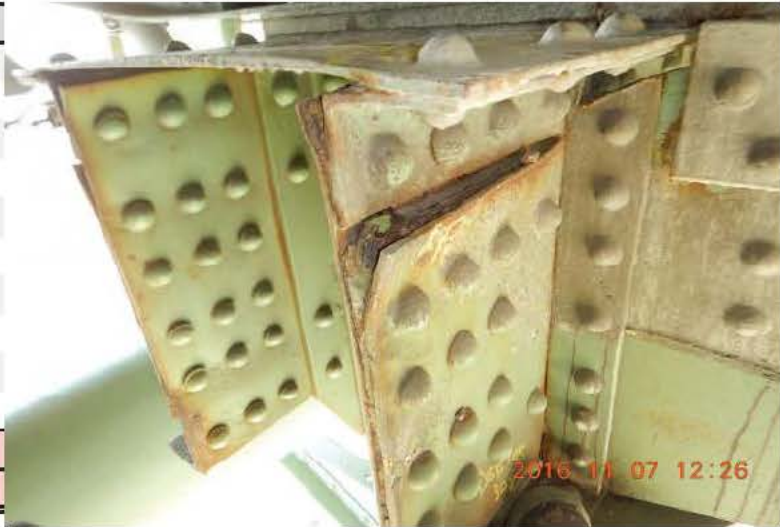
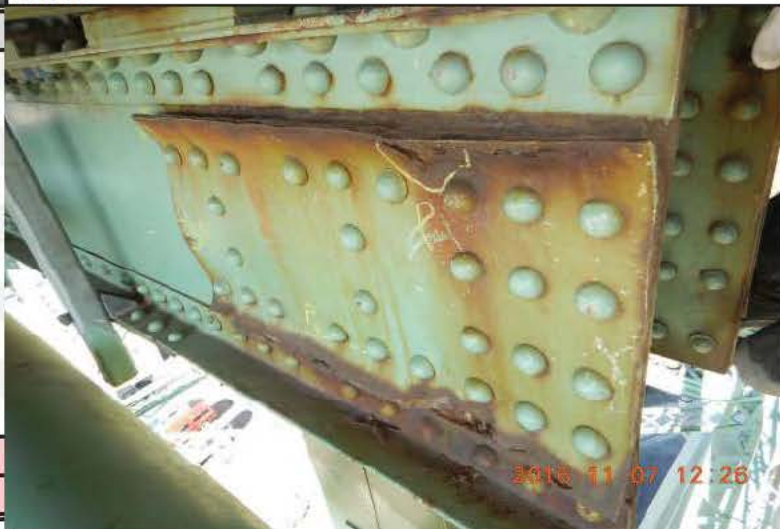
4		<b>A</b>	<b>B</b>	<b>C</b>	<b>D</b>
		97	1	1	1
<b>Remarque / Observation</b>					
Pertes de matériaux moyennes à très importantes. Perforations multiples. Déformation par corrosion.					
Numéro d'activité:				3221	
Numéro de recommandation:				16016

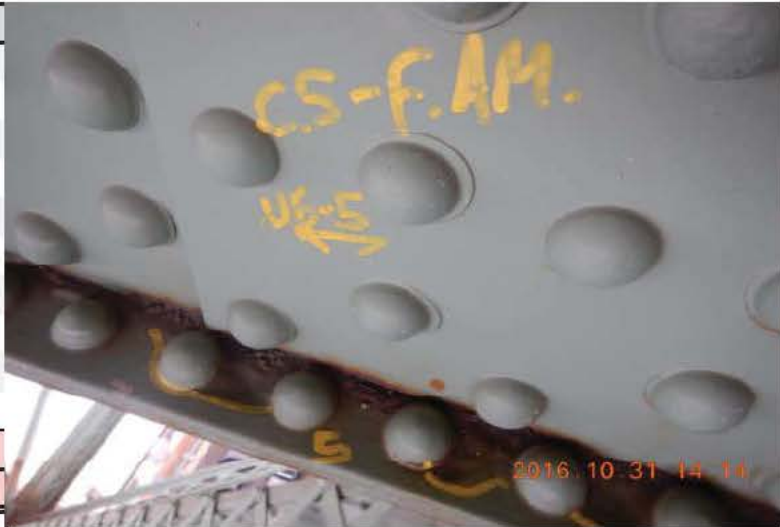
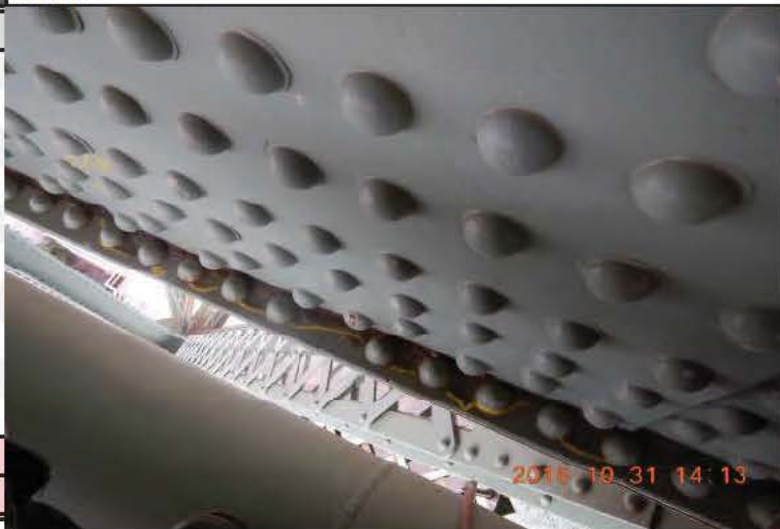
4		<b>A</b>	<b>B</b>	<b>C</b>	<b>D</b>
		97	1	1	1
<b>Remarque / Observation</b>					
Pertes de matériaux moyennes à très importantes.					
				<b>Numéro de photo: JC_6_161031_EM_9129</b>	
<b>Numéro d'activité:</b>				3221	
<b>Numéro de recommandation:</b>				16016

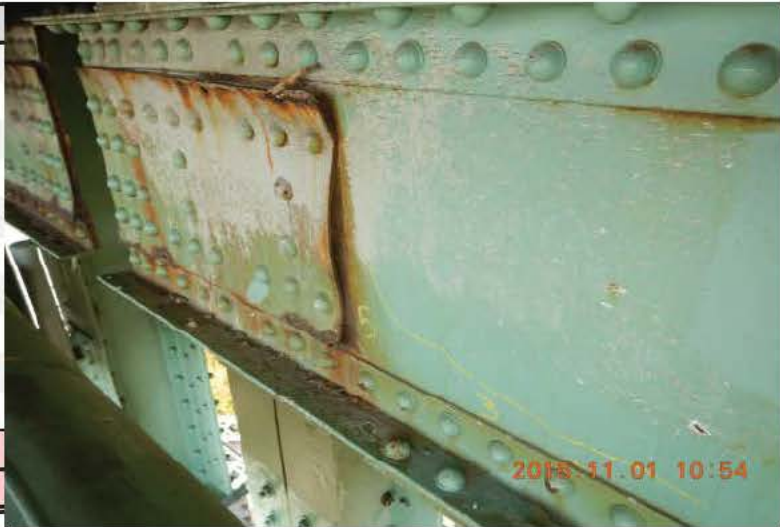
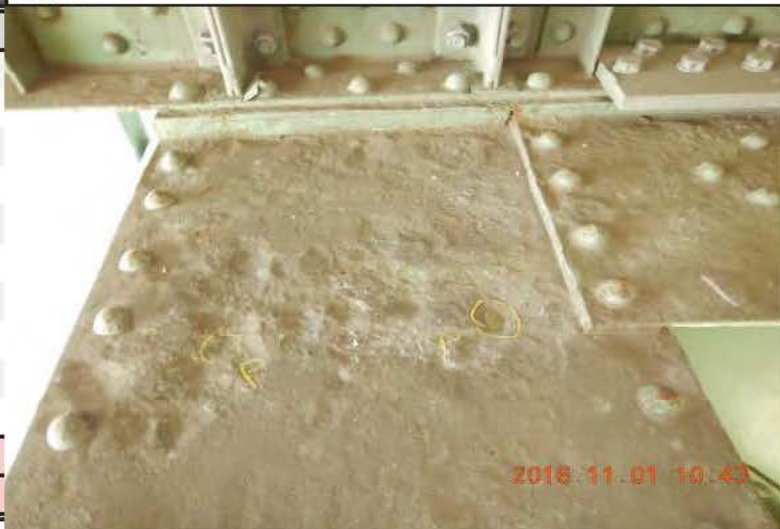
Axe: <b>Jacques-Cartier</b>		Section : <b>Section 6</b>		Structure : <b>Pont Jacques-Cartier</b>	
<b>Identification</b>					
Position longitudinale : Travée 21-22					
Groupe : Structure d'acier					
Position transversale : Ferme amont					
Élément : Corde supérieure					
Localisation : U8-U10					
Cote CEC		Cote CEM (%)			
4		A	B	C	D
		88	2	5	5
<b>Remarque / Observation</b>					
Pertes de matériaux moyennes à très importantes. Perforation $\varnothing 5$ et $\varnothing 25$ mm. Déformation par corrosion.					
Numéro d'activité:				3221	
Numéro de recommandation:				16012	
<b>Identification</b>					
Position longitudinale : Travée 21-22					
Groupe : Structure d'acier					
Position transversale : Ferme amont					
Élément : Corde supérieure					
Localisation : U8-U10					
Cote CEC		Cote CEM (%)			
4		A	B	C	D
		88	2	5	5
<b>Remarque / Observation</b>					
Pertes de matériaux moyennes à très importantes. Perforation $\varnothing 5$ et $\varnothing 25$ mm. Déformation par corrosion.

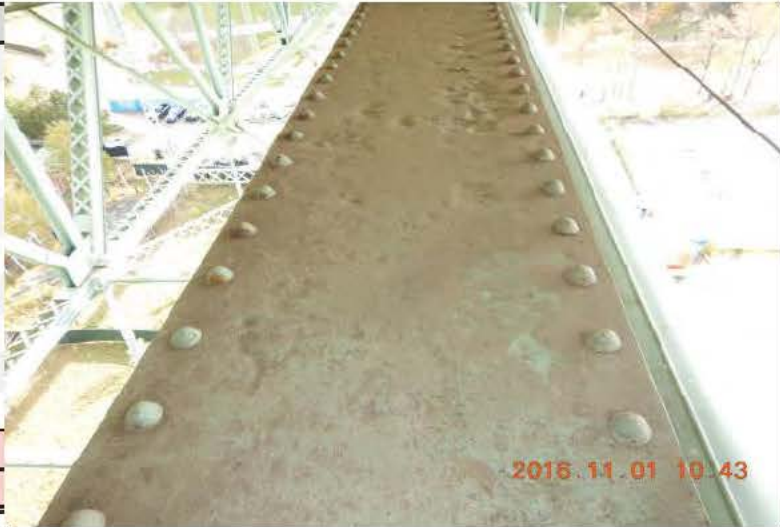
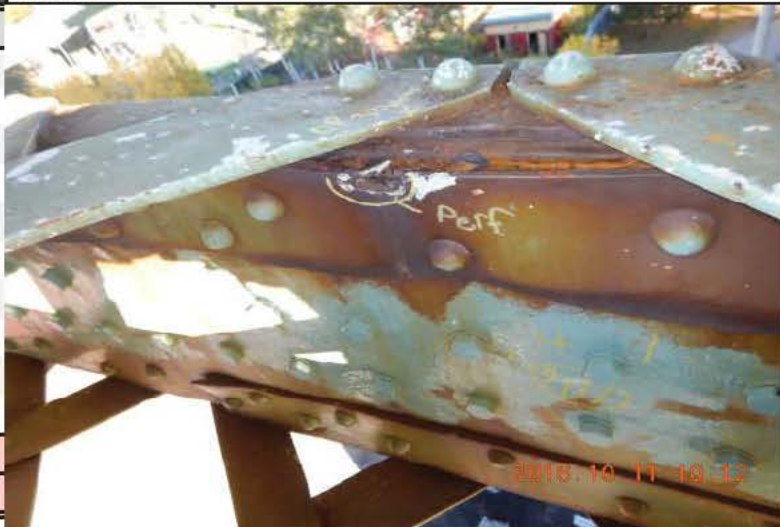
<b>Localisation :</b>					
L0-L2					
<b>Cote CEC</b>		<b>Cote CEM (%)</b>			
4		<b>A</b>	<b>B</b>	<b>C</b>	<b>D</b>
		96	2	1	1
<b>Remarque / Observation</b>					
Pertes de matériaux moyennes à très importantes. Perforation 100 x 30 mm. Déformation par corrosion. Élément renforcé. Aucune activité requise.					
				<b>Numéro de photo: JC_6_161011_MB_0532</b>	
<b>Numéro d'activité:</b>					
<b>Numéro de recommandation:</b>

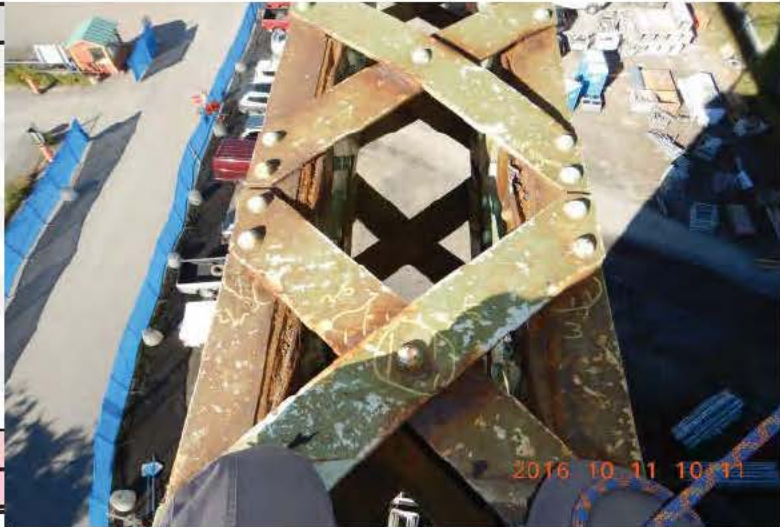
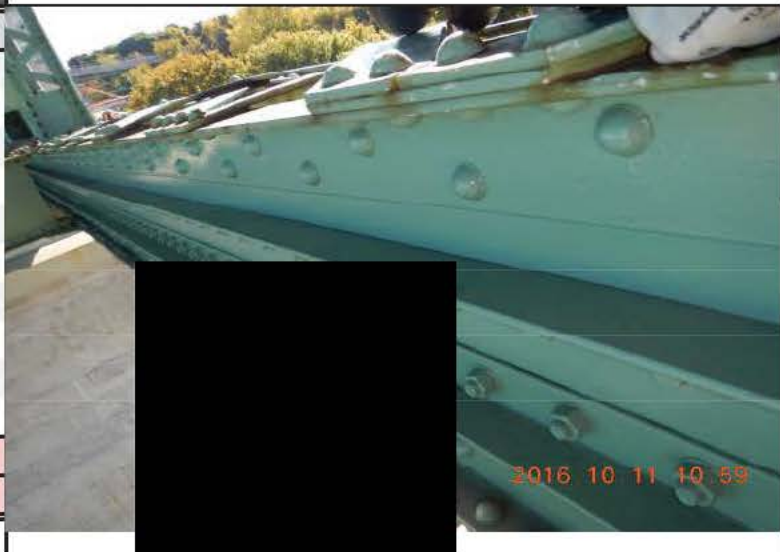
<b>Cote CEC</b>		<b>Cote CEM (%)</b>			
4		<b>A</b>	<b>B</b>	<b>C</b>	<b>D</b>
		96	2	1	1
<b>Remarque / Observation</b> Pertes de matériaux moyennes à très importantes. Perforation 100 x 30 mm. Déformation par corrosion. Élément renforcé. Aucune activité requise.					
Numéro d'activité:				Numéro de photo: <b>JC_6_161011_MB_0542</b>	
Numéro de recommandation:

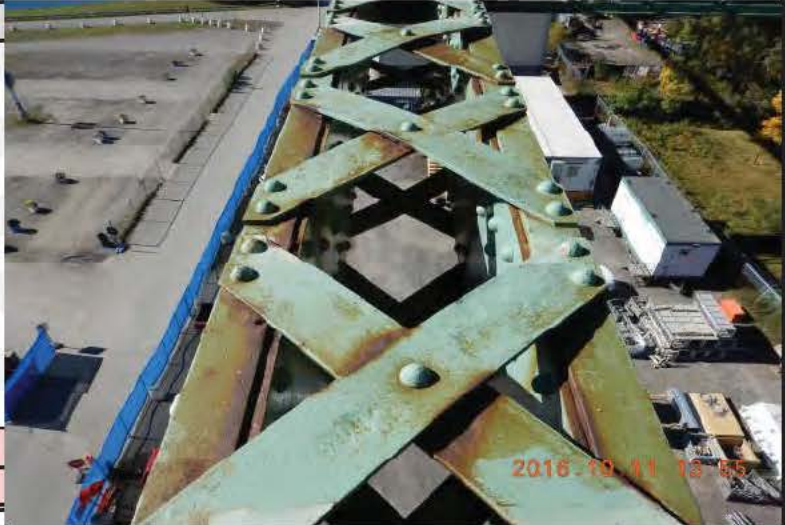
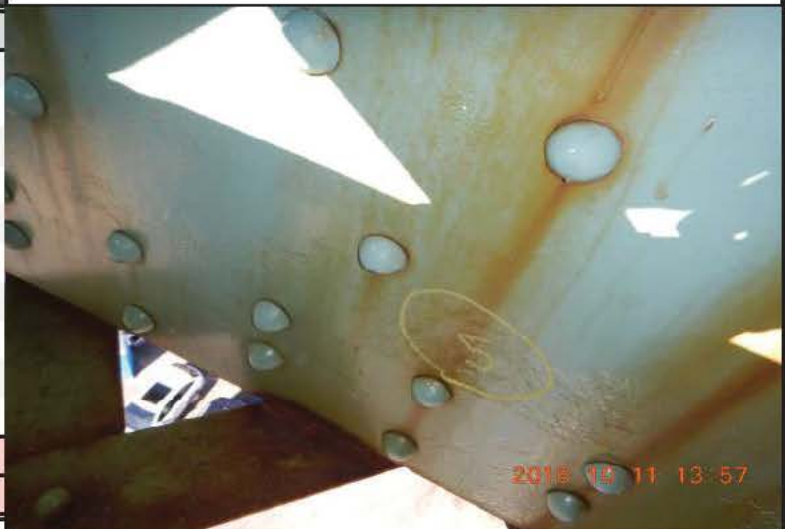
Axe: <b>Jacques-Cartier</b>		Section : <b>Section 6</b>		Structure : <b>Pont Jacques-Cartier</b>	
<b>Identification</b>					
Position longitudinale : Travée 21-22					
Groupe : Structure d'acier					
Position transversale : Ferme amont					
Élément : Corde inférieure					
Localisation : L2-L4					
Cote CEC		Cote CEM (%)			
4		A	B	C	D
		95	2	2	1
<b>Remarque / Observation</b>					
Pertes de matériaux moyennes à très importantes. Déformation par corrosion. Aucune activité requise.					
Numéro d'activité:				Numéro de photo: <b>JC_6_161011_MB_0560</b>	
Numéro de recommandation:					
<b>Identification</b>					
Position longitudinale : Travée 21-22					
Groupe : Structure d'acier					
Position transversale : Ferme amont					
Élément : Corde inférieure					
Localisation : L2-L4					
Cote CEC		Cote CEM (%)			
4		A	B	C	D
		95	2	2	1
<b>Remarque / Observation</b>					
Pertes de matériaux moyennes à très importantes. Déformation par corrosion. Aucune activité requise.

Numéro d'activité:				Numéro de photo: <b>JC_6_161011_MB_0561</b>	
Numéro de recommandation:

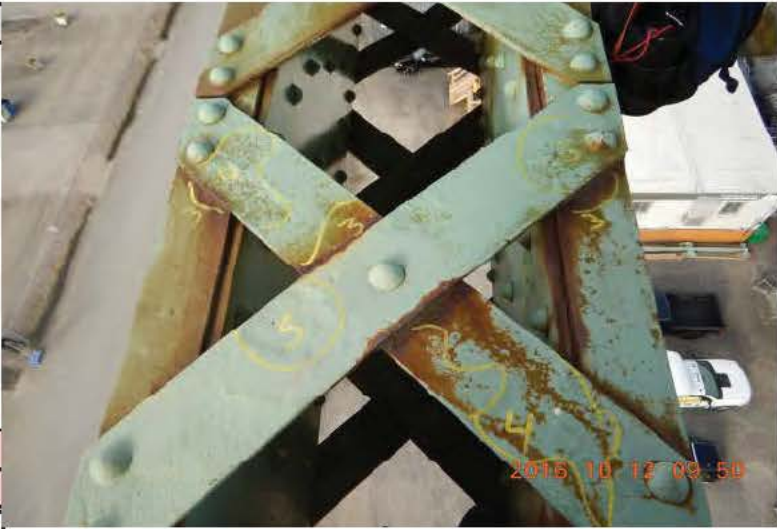
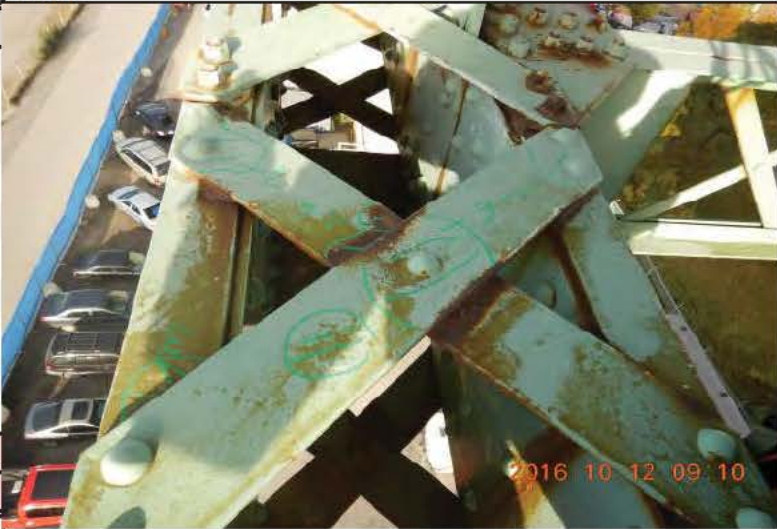
Axe: <b>Jacques-Cartier</b>		Section : <b>Section 6</b>		Structure : <b>Pont Jacques-Cartier</b>	
<b>Identification</b>					
Position longitudinale : Travée 21-22					
Groupe : Structure d'acier					
Position transversale : Ferme amont					
Élément : Corde inférieure					
Localisation : L4-L6					
Cote CEC		Cote CEM (%)			
4		A	B	C	D
		85	3	9	3
Remarque / Observation Pertes de matériaux moyennes à très importantes. Déformation par corrosion.					
Numéro d'activité:				3221	
Numéro de recommandation:				16016	
<b>Identification</b>					
Position longitudinale : Travée 21-22					
Groupe : Structure d'acier					
Position transversale : Ferme amont					
Élément : Corde inférieure					
Localisation : L4-L6					
Cote CEC		Cote CEM (%)			
4		A	B	C	D
		85	3	9	3
Remarque / Observation Pertes de matériaux moyennes à très importantes. Déformation par corrosion.					
Numéro d'activité:				3221	
Numéro de recommandation:				16016

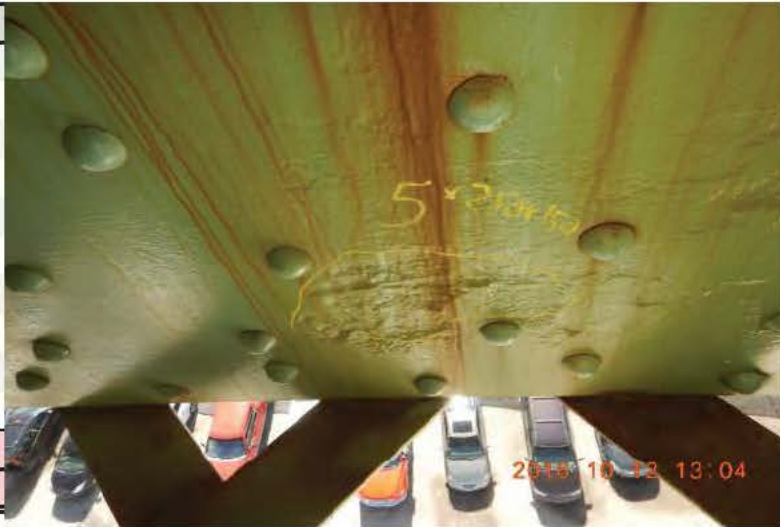
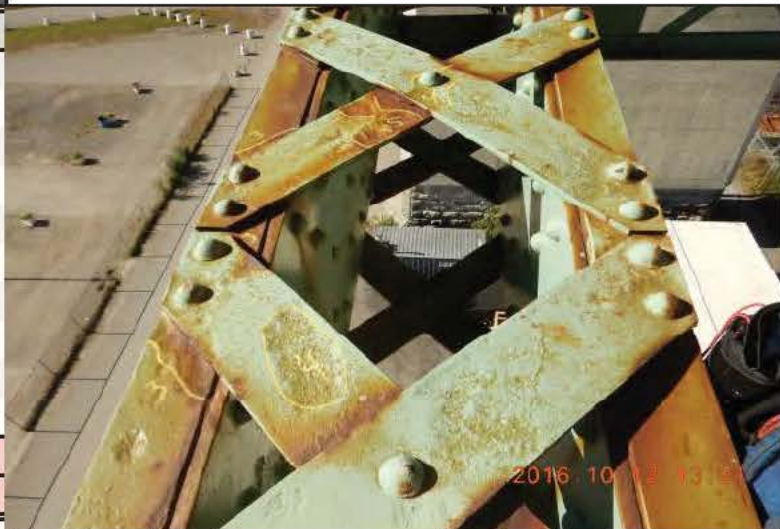
Axe: <b>Jacques-Cartier</b>		Section: <b>Section 6</b>		Structure: <b>Pont Jacques-Cartier</b>	
<b>Identification</b>					
Position longitudinale : Travée 21-22					
Groupe : Structure d'acier					
Position transversale : Ferme amont					
Élément : Corde inférieure					
Localisation : L6-L8					
Cote CEC		Cote CEM (%)			
4		A	B	C	D
		92	6	1	1
<b>Remarque / Observation</b> Pertes de matériaux moyennes à très importantes. Déformation par corrosion. Aucune activité requise.					
Numéro d'activité:				Numéro de photo: <b>JC_6_161012_MB_0648</b>	
Numéro de recommandation:					
<b>Identification</b>					
Position longitudinale : Travée 21-22					
Groupe : Structure d'acier					
Position transversale : Ferme amont					
Élément : Corde inférieure					
Localisation : L6-L8					
Cote CEC		Cote CEM (%)			
4		A	B	C	D
		92	6	1	1
<b>Remarque / Observation</b> Pertes de matériaux moyennes à très importantes. Déformation par corrosion. Aucune activité requise.

Numéro d'activité:				Numéro de photo: <b>JC_6_161012_MB_0649</b>	
Numéro de recommandation:

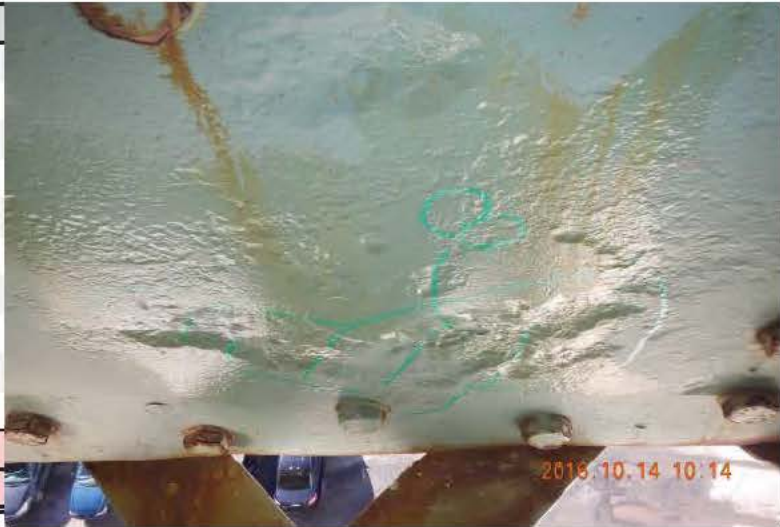
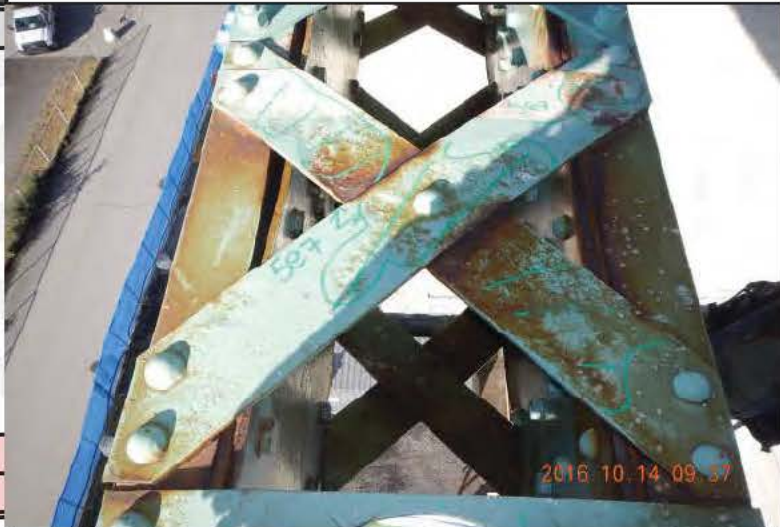
Axe: <b>Jacques-Cartier</b>		Section : <b>Section 6</b>		Structure : <b>Pont Jacques-Cartier</b>	
<b>Identification</b>					
<b>Position longitudinale :</b> Travée 21-22					
<b>Groupe :</b> Structure d'acier					
<b>Position transversale :</b> Ferme amont					
<b>Élément :</b> Corde inférieure					
<b>Localisation :</b> L8-L10					
<b>Cote CEC</b>		<b>Cote CEM (%)</b>			
4		<b>A</b>	<b>B</b>	<b>C</b>	<b>D</b>
		93	3	3	1
<b>Remarque / Observation</b> Pertes de matériaux moyennes à très importantes. Déformation par corrosion. Élément renforcé. Aucune activité requise.					
Numéro d'activité:				Numéro de photo: <b>JC_6_161014_JM_1948</b>	
Numéro de recommandation:					
<b>Identification</b>					
<b>Position longitudinale :</b> Travée 21-22					
<b>Groupe :</b> Structure d'acier					
<b>Position transversale :</b> Ferme amont					
<b>Élément :</b> Corde inférieure					
<b>Localisation :</b> L8-L10					
<b>Cote CEC</b>		<b>Cote CEM (%)</b>

4		<b>A</b>	<b>B</b>	<b>C</b>	<b>D</b>
		93	3	3	1
<b>Remarque / Observation</b> Pertes de matériaux moyennes à très importantes. Déformation par corrosion. Élément renforcé. Aucune activité requise.					
Numéro d'activité:				Numéro de photo: <b>JC_6_161014_JM_1922</b>	
Numéro de recommandation:

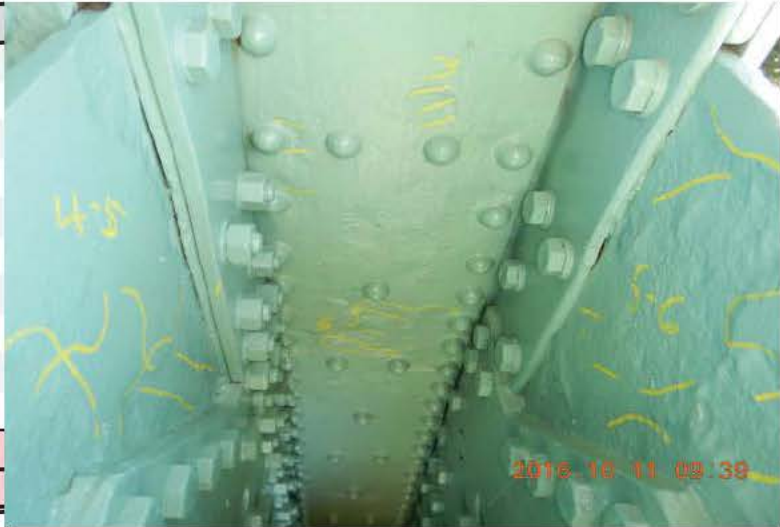
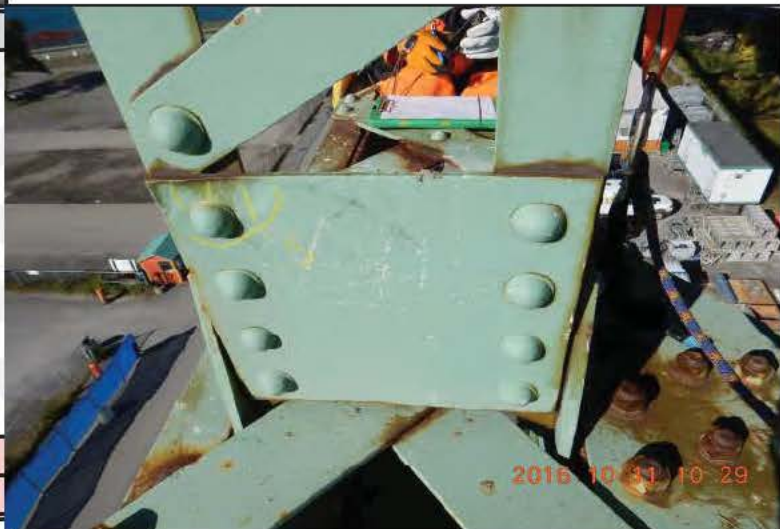
Axe: <b>Jacques-Cartier</b>		Section : <b>Section 6</b>		Structure : <b>Pont Jacques-Cartier</b>	
<b>Identification</b>					
Position longitudinale : Travée 21-22					
Groupe : Structure d'acier					
Position transversale : Ferme amont					
Élément : Montant					
Localisation : L0-U0					
Cote CEC		Cote CEM (%)			
4		A	B	C	D
		97	1	1	1
<b>Remarque / Observation</b> Pertes de matériaux moyennes à très importantes. Élément renforcé. Aucune activité requise.					
Numéro d'activité:				Numéro de photo: <b>JC_6_161011_MB_0526</b>	
Numéro de recommandation:					
<b>Identification</b>					
Position longitudinale : Travée 21-22					
Groupe : Structure d'acier					
Position transversale : Ferme amont					
Élément : Montant					
Localisation : L1-U1					
Cote CEC		Cote CEM (%)			
4		A	B	C	D
		99	0	0	1
<b>Remarque / Observation</b> Perte de matériaux très importante. Aucune activité requise.					
Numéro d'activité:				Numéro de photo: <b>JC_6_161011_MB_0537</b>

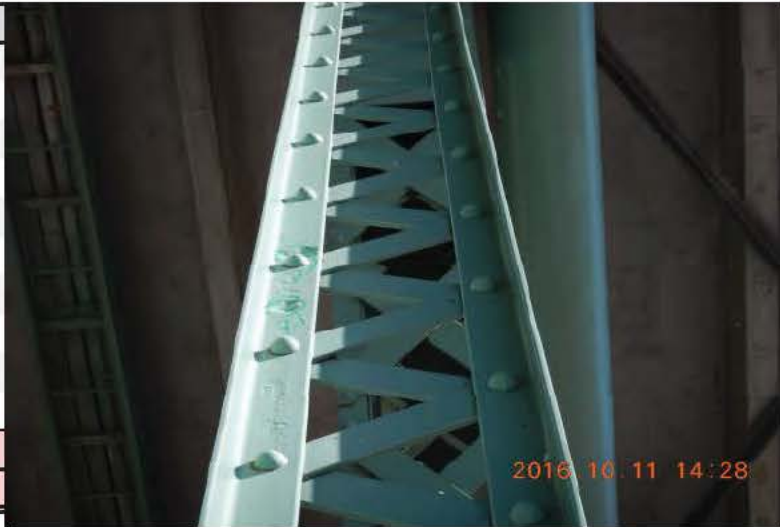
Numéro de photo: **JC\_6\_161011\_MB\_0567**

Axe: <b>Jacques-Cartier</b>		Section: <b>Section 6</b>		Structure: <b>Pont Jacques-Cartier</b>	
<b>Identification</b>					
Position longitudinale : Travée 21-22					
Groupe : Structure d'acier					
Position transversale : Ferme amont					
Élément : Montant					
Localisation : L3-U3					
Cote CEC		Cote CEM (%)			
1		A	B	C	D
		97	1	1	1
Remarque / Observation Pertes de matériaux moyennes et très importantes. Réduction de la capacité de plus de 30%.					
Numéro d'activité:				3221	
Numéro de recommandation:				16012	
<b>Identification</b>					
Position longitudinale : Travée 21-22					
Groupe : Structure d'acier					
Position transversale : Ferme amont					
Élément : Montant					
Localisation : L3-U3					
Cote CEC		Cote CEM (%)			
1		A	B	C	D
		97	1	1	1
Remarque / Observation Pertes de matériaux moyennes et très importantes. Réduction de la capacité de plus de 30%.					
Numéro d'activité:				3221	
Numéro de recommandation:				16012

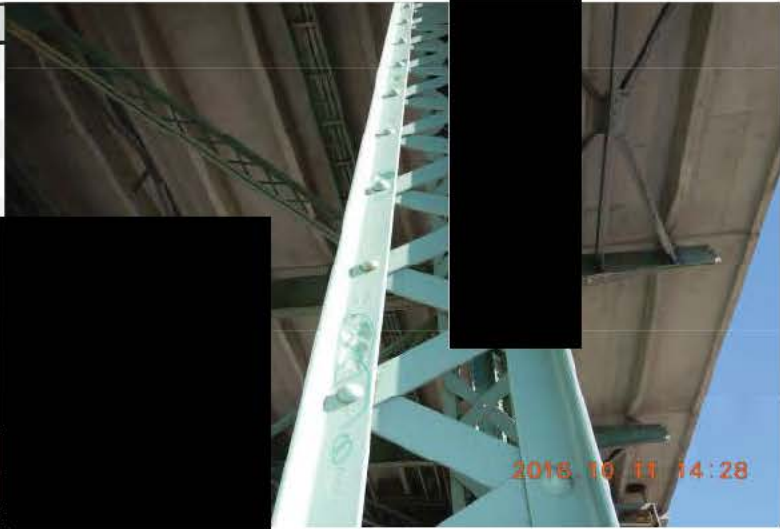
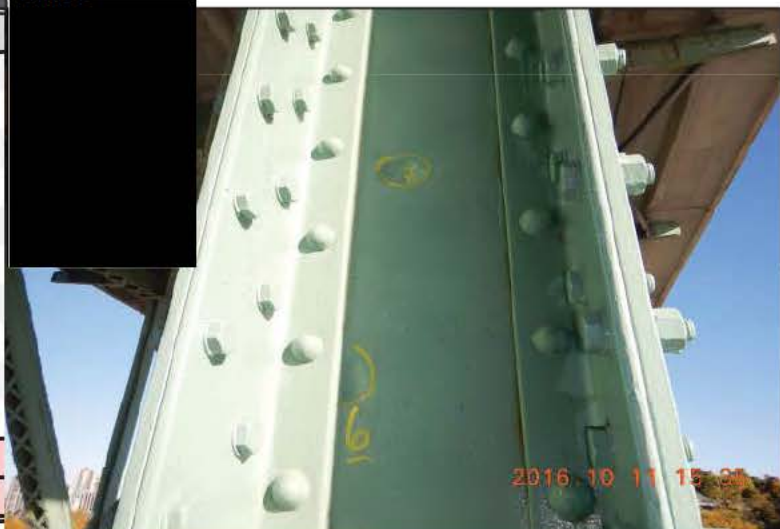
Axe: <b>Jacques-Cartier</b>		Section : <b>Section 6</b>		Structure : <b>Pont Jacques-Cartier</b>	
<b>Identification</b>					
Position longitudinale : Travée 21-22					
Groupe : Structure d'acier					
Position transversale : Ferme amont					
Élément : Montant					
Localisation : L3-U3					
Cote CEC		Cote CEM (%)			
1		A	B	C	
		97	1	1	1
Remarque / Observation Pertes de matériaux moyennes et très importantes. Réduction de la capacité de plus de 30%.					
Numéro d'activité:				3221	
Numéro de recommandation:				16012	
<b>Identification</b>					
Position longitudinale : Travée 21-22					
Groupe : Structure d'acier					
Position transversale : Ferme amont					
Élément : Montant					
Localisation : L4-U4					
Cote CEC		Cote CEM (%)			
4		A	B	C	D
		97	1	1	1
Remarque / Observation Perte de matériaux très importante. Élément renforcé. Aucune activité requise.					
Numéro d'activité:					
Numéro de recommandation:

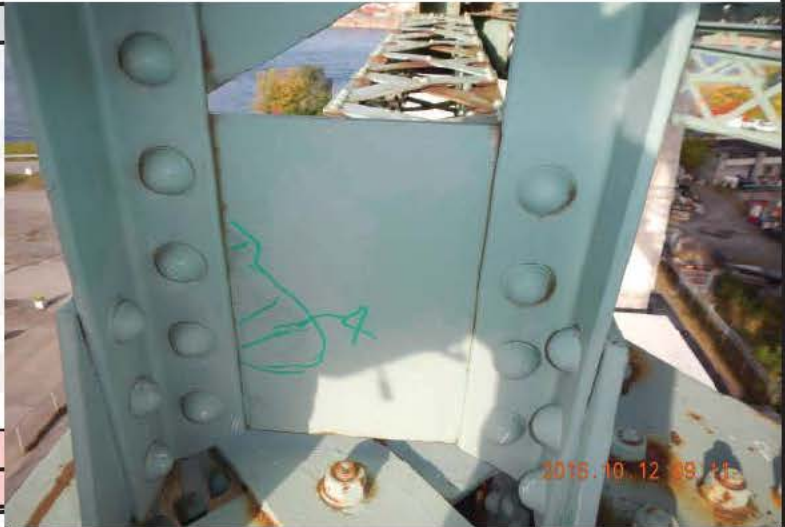
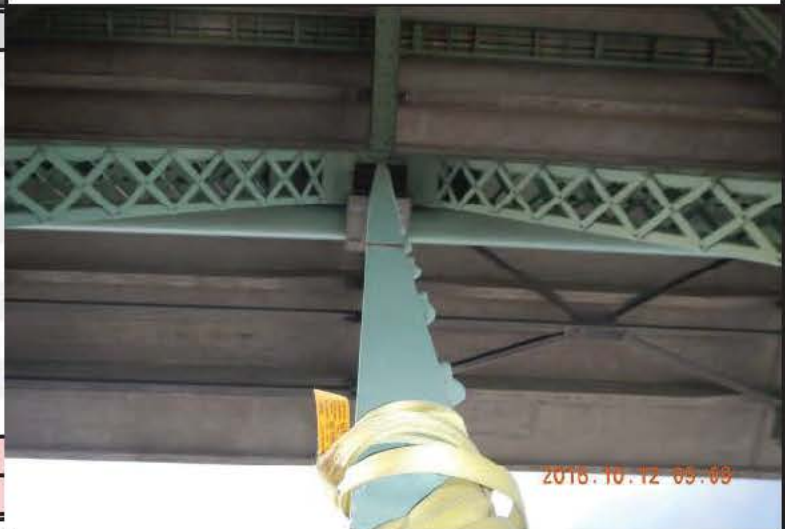
Axe: <b>Jacques-Cartier</b>		Section: <b>Section 6</b>		Structure: <b>Pont Jacques-Cartier</b>	
<b>Identification</b>					
Position longitudinale : Travée 21-22					
Groupe : Structure d'acier					
Position transversale : Ferme amont					
Élément : Montant					
Localisation : L5-U5					
Cote CEC		Cote CEM (%)			
4		A	B	C	D
		99	0	0	1
Remarque / Observation Pertes de matériaux très importantes. Déformation. Aucune activité requise.					
Numéro d'activité:				Numéro de photo: <b>JC_6_161012_JM_1888</b>	
Numéro de recommandation:					
<b>Identification</b>					
Position longitudinale : Travée 21-22					
Groupe : Structure d'acier					
Position transversale : Ferme amont					
Élément : Montant					
Localisation : L5-U5					
Cote CEC		Cote CEM (%)			
4		A	B	C	D
		99	0	0	1
Remarque / Observation Pertes de matériaux très importantes. Déformation. Aucune activité requise.					
Numéro d'activité:				Numéro de photo: <b>JC_6_161012_JM_1886</b>

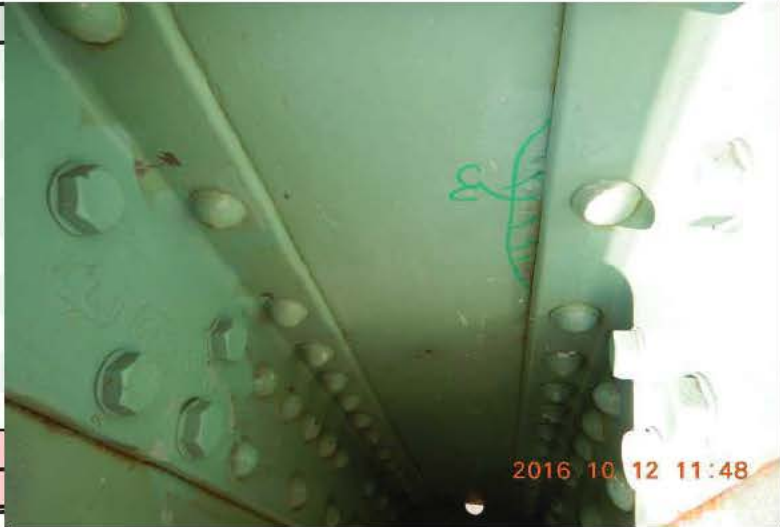
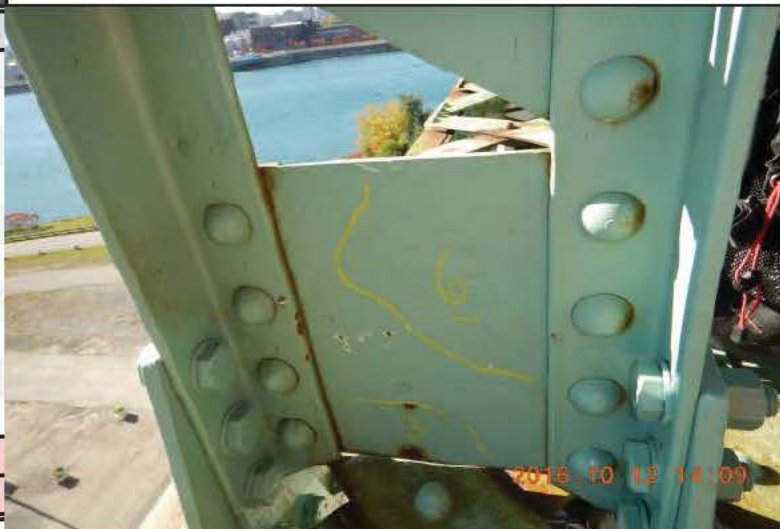
4		A	B	C	D
		97	1	1	1
<b>Remarque / Observation</b>					
Pertes de matériaux moyennes à très importantes. Aucune activité requise.					
Numéro d'activité:				Numéro de photo: <b>JC_6_161012_MB_0657</b>	
Numéro de recommandation:

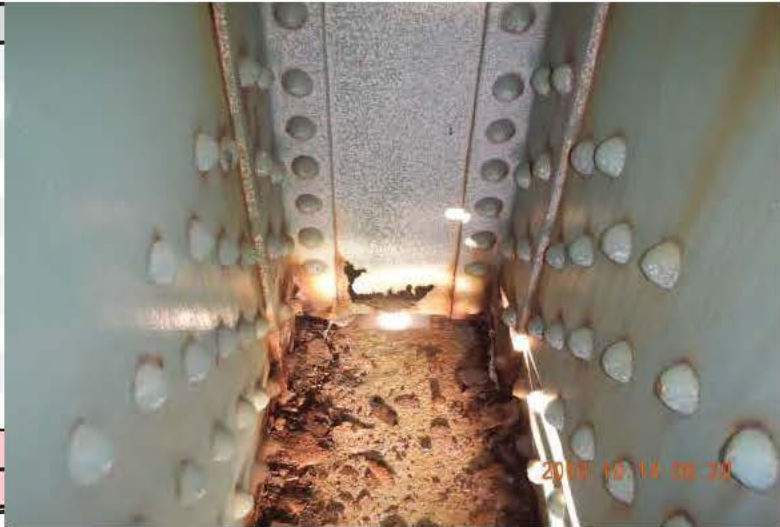
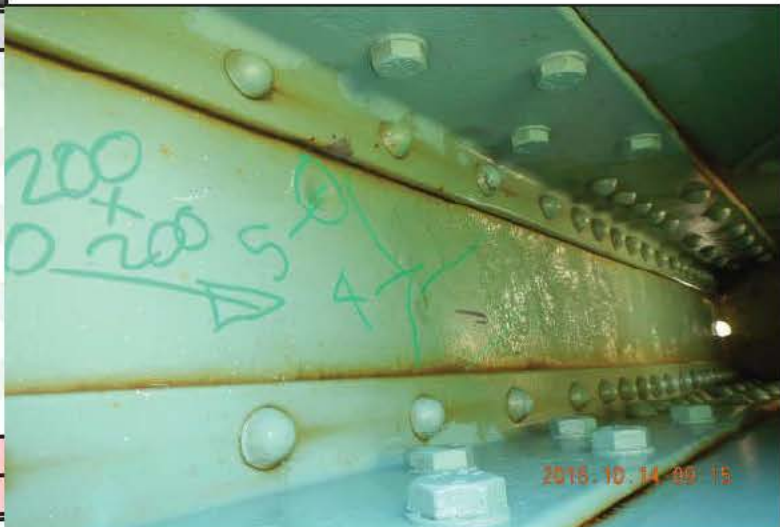
Axe: <b>Jacques-Cartier</b>		Section: <b>Section 6</b>		Structure: <b>Pont Jacques-Cartier</b>	
<b>Identification</b>					
Position longitudinale : Travée 21-22					
Groupe : Structure d'acier					
Position transversale : Ferme amont					
Élément : Montant					
Localisation : L8-U8					
Cote CEC		Cote CEM (%)			
4		A	B	C	D
		93	1	3	3
<b>Remarque / Observation</b>					
Pertes de matériaux moyennes à très importantes. Perforation 200 x 200. Élément renforcé. Aucune activité requise.					
Numéro d'activité:				Numéro de photo: <b>JC_6_161014_JM_1897</b>	
Numéro de recommandation:					
<b>Identification</b>					
Position longitudinale : Travée 21-22					
Groupe : Structure d'acier					
Position transversale : Ferme amont					
Élément : Montant					
Localisation : L8-U8					
Cote CEC		Cote CEM (%)			
4		A	B	C	D
		93	1	3	3
<b>Remarque / Observation</b>					
Pertes de matériaux moyennes à très importantes. Perforation 200 x 200. Élément renforcé. Aucune activité requise.

Numéro d'activité:				Numéro de photo: <b>JC_6_161014_JM_1908</b>	
Numéro de recommandation:
