# Rapport d'inspection annuelle

Inspection détaillée du pont Jacques-Cartier, section 6  
Version finale

Contrat: 62408

23 juin 2017

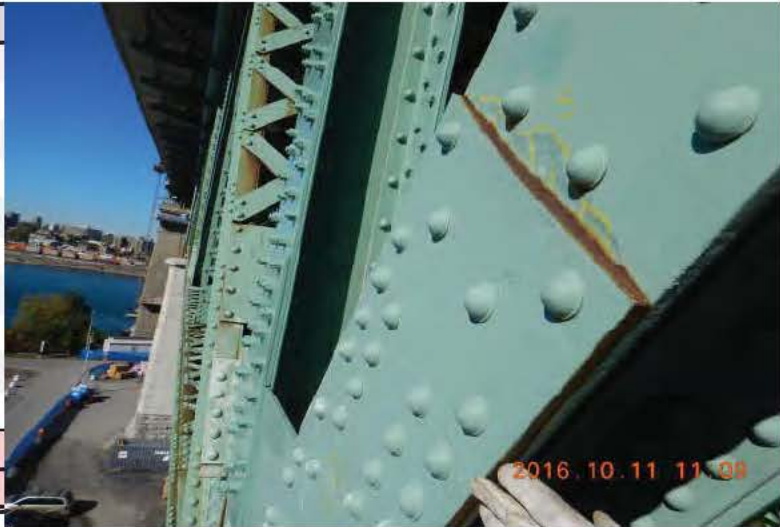
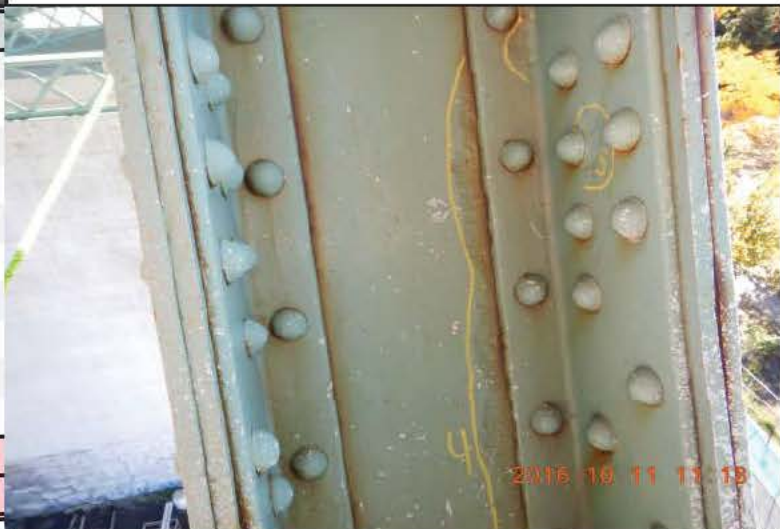
Axe: <b>Jacques-Cartier</b>		Section: <b>Section 6</b>		Structure: <b>Pont Jacques-Cartier</b>	
<b>Identification</b>					
Position longitudinale : Travée 21-22					
Groupe : Structure d'acier					
Position transversale : Ferme amont					
Élément : Diagonale					
Localisation : U1-L2					
Cote CEC		Cote CEM (%)			
4		A	B	C	D
		97	1	1	1
<b>Remarque / Observation</b>					
Pertes de matériaux moyennes à très importantes. Déformation par corrosion. Aucune activité requise.					
Numéro d'activité:				Numéro de photo: <b>JC_6_161011_MB_0544</b>	
Numéro de recommandation:					
<b>Identification</b>					
Position longitudinale : Travée 21-22					
Groupe : Structure d'acier					
Position transversale : Ferme amont					
Élément : Diagonale					
Localisation : U1-L2					
Cote CEC		Cote CEM (%)			
4		A	B	C	D
		97	1	1	1
<b>Remarque / Observation</b>					
Pertes de matériaux moyennes à très importantes. Déformation par corrosion. Aucune activité requise.

Numéro d'activité:				Numéro de photo: <b>JC_6_161011_MB_0548</b>	
Numéro de recommandation:

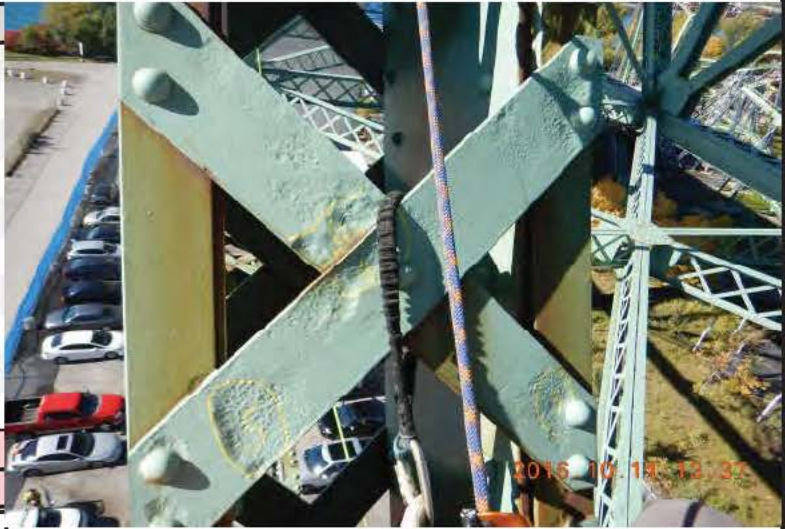
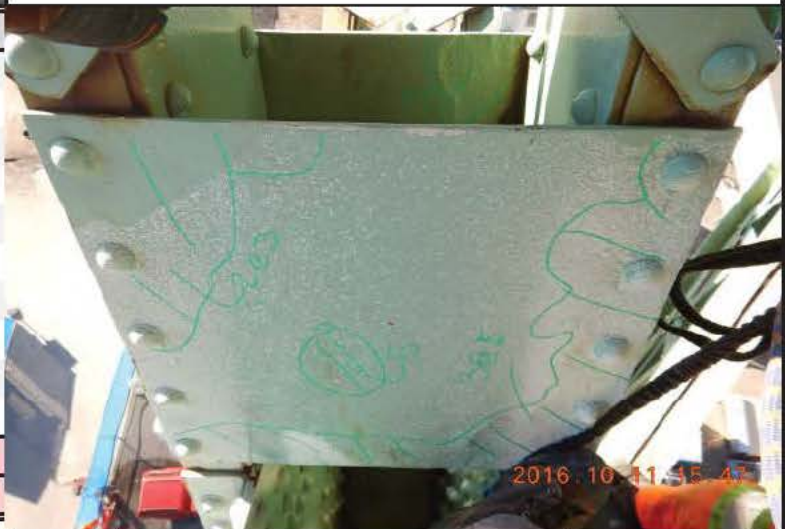
Axe: <b>Jacques-Cartier</b>		Section: <b>Section 6</b>		Structure: <b>Pont Jacques-Cartier</b>	
<b>Identification</b>					
Position longitudinale : Travée 21-22					
Groupe : Structure d'acier					
Position transversale : Ferme amont					
Élément : Diagonale					
Localisation : L2-U3					
Cote CEC		Cote CEM (%)			
4		A	B	C	D
		97	1	1	1
<b>Remarque / Observation</b>					
Pertes de matériaux moyennes à très importantes. Déformation par corrosion. Aucune activité requise.					
Numéro d'activité:				Numéro de photo: <b>JC_6_161011_MB_0557</b>	
Numéro de recommandation:					
<b>Identification</b>					
Position longitudinale : Travée 21-22					
Groupe : Structure d'acier					
Position transversale : Ferme amont					
Élément : Diagonale					
Localisation : L4-U5					
Cote CEC		Cote CEM (%)			
4		A	B	C	D
		97	1	1	1
<b>Remarque / Observation</b>					
Pertes de matériaux moyennes à très importantes. Aucune activité requise.

Numéro d'activité:				Numéro de photo: <b>JC_6_161011_MB_0589</b>	
Numéro de recommandation:

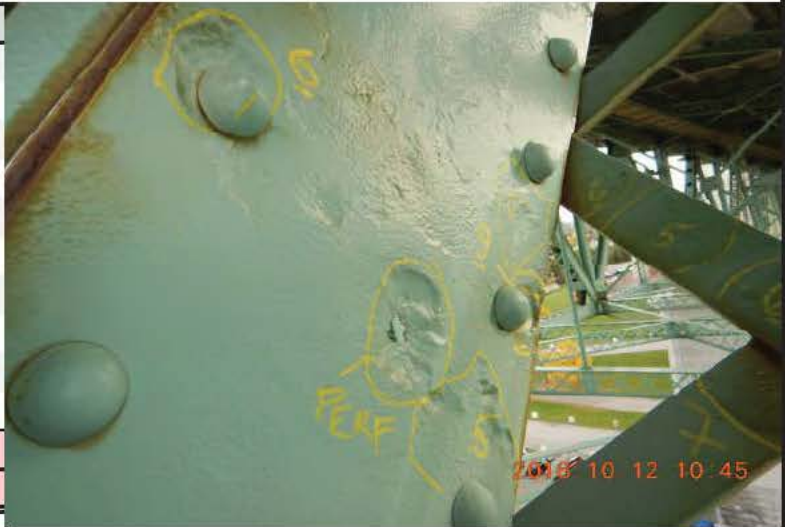
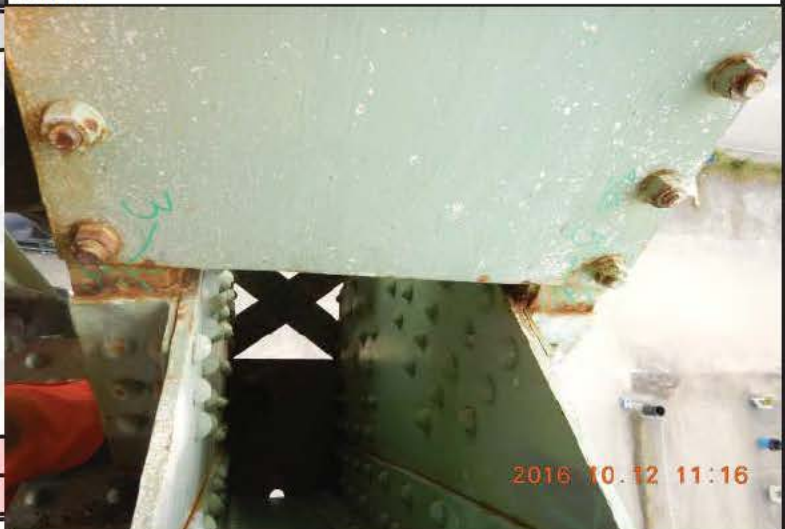
Axe: <b>Jacques-Cartier</b>		Section : <b>Section 6</b>		Structure : <b>Pont Jacques-Cartier</b>	
<b>Identification</b>					
Position longitudinale : Travée 21-22					
Groupe : Structure d'acier					
Position transversale : Ferme amont					
Élément : Diagonale					
Localisation : U5-L6					
Cote CEC		Cote CEM (%)			
1		A	B	C	D
		78	3	4	15
Remarque / Observation Pertes de matériaux moyennes à très importantes. Perforation ø20 et 25 mm. Déformation par corrosion. Réduction de la capacité de plus de 30%.					
Numéro d'activité:				3221	
Numéro de recommandation:				16012	
<b>Identification</b>					
Position longitudinale : Travée 21-22					
Groupe : Structure d'acier					
Position transversale : Ferme amont					
Élément : Diagonale					
Localisation : U5-L6					
Cote CEC		Cote CEM (%)			
1		A	B	C	D
		78	3	4	15
Remarque / Observation Pertes de matériaux moyennes à très importantes. Perforation ø20 et 25 mm. Déformation par corrosion. Réduction de la capacité de plus de 30%.

Numéro d'activité:				3221	
Numéro de recommandation:				16012

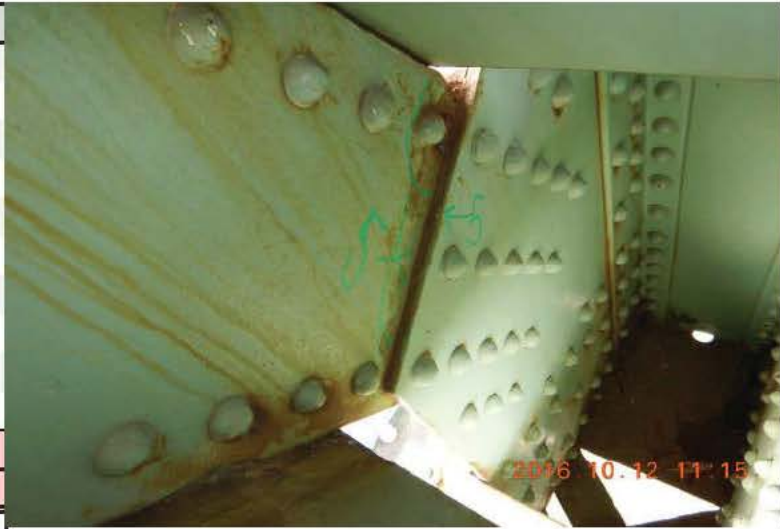
Numéro de photo: **JC\_6\_161012\_MB\_0622**

Axe: <b>Jacques-Cartier</b>		Section: <b>Section 6</b>		Structure: <b>Pont Jacques-Cartier</b>	
<b>Identification</b>					
Position longitudinale : Travée 21-22					
Groupe : Structure d'acier					
Position transversale : Ferme amont					
Élément : Diagonale					
Localisation : U5-L6					
Cote CEC		Cote CEM (%)			
1		A	B	C	D
		78	3	4	15
Remarque / Observation Pertes de matériaux moyennes à très importantes. Perforation ø20 et 25 mm. Déformation par corrosion. Réduction de la capacité de plus de 30%.					
Numéro d'activité:				3221	
Numéro de recommandation:				16012	
<b>Identification</b>					
Position longitudinale : Travée 21-22					
Groupe : Structure d'acier					
Position transversale : Ferme amont					
Élément : Diagonale					
Localisation : L6-U7					
Cote CEC		Cote CEM (%)			
4		A	B	C	D
		98	0	1	1
Remarque / Observation Pertes de matériaux importantes très importantes. Élément renforcé. Aucune activité requise.

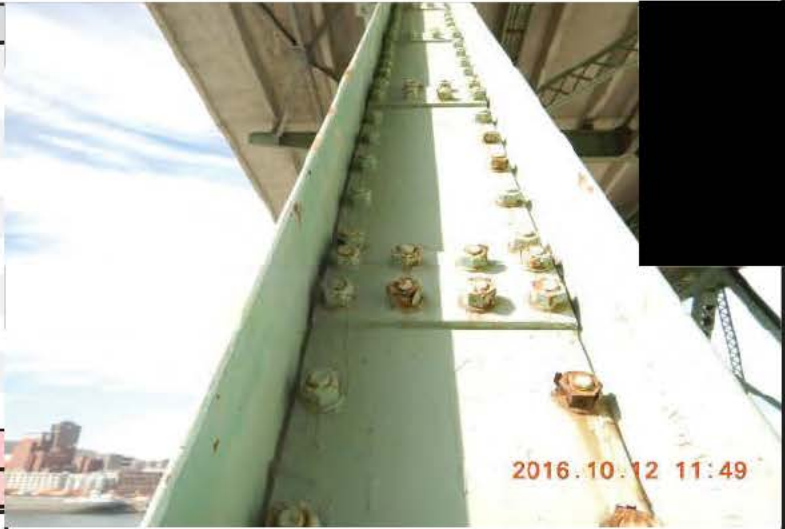
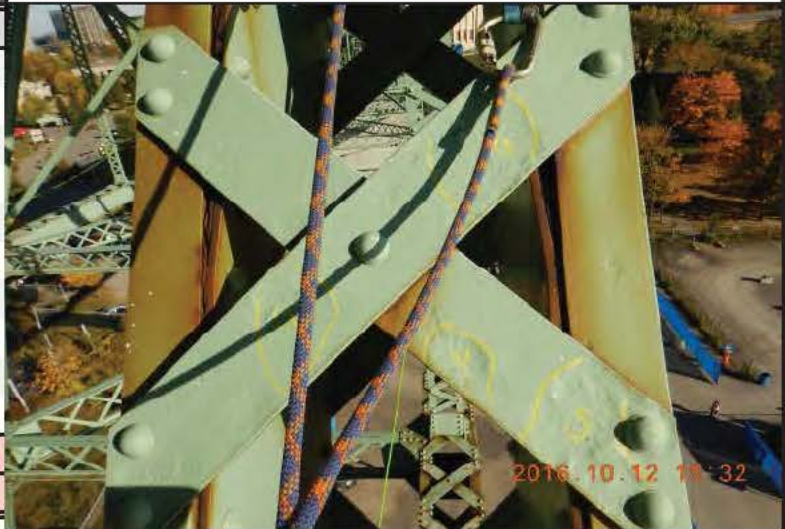
Axe: <b>Jacques-Cartier</b>		Section: <b>Section 6</b>		Structure: <b>Pont Jacques-Cartier</b>	
<b>Identification</b>					
Position longitudinale : Travée 21-22					
Groupe : Structure d'acier					
Position transversale : Ferme amont					
Élément : Diagonale					
Localisation : L6-U7					
Cote CEC		Cote CEM (%)			
4		A	B	C	D
		98	0	1	1
Remarque / Observation Pertes de matériaux importantes très importantes. Élément renforcé. Aucune activité requise.					
Numéro d'activité:				Numéro de photo: <b>JC_6_161012_MB_0642</b>	
Numéro de recommandation:					
<b>Identification</b>					
Position longitudinale : Travée 21-22					
Groupe : Structure d'acier					
Position transversale : Ferme amont					
Élément : Diagonale					
Localisation : U7-L8					
Cote CEC		Cote CEM (%)			
4		A	B	C	D
		97	1	1	1
Remarque / Observation Pertes de matériaux moyennes à très importantes. Déformation par corrosion. Aucune activité requise.

Numéro d'activité:				Numéro de photo: <b>JC_6_161012_MB_0669</b>	
Numéro de recommandation:

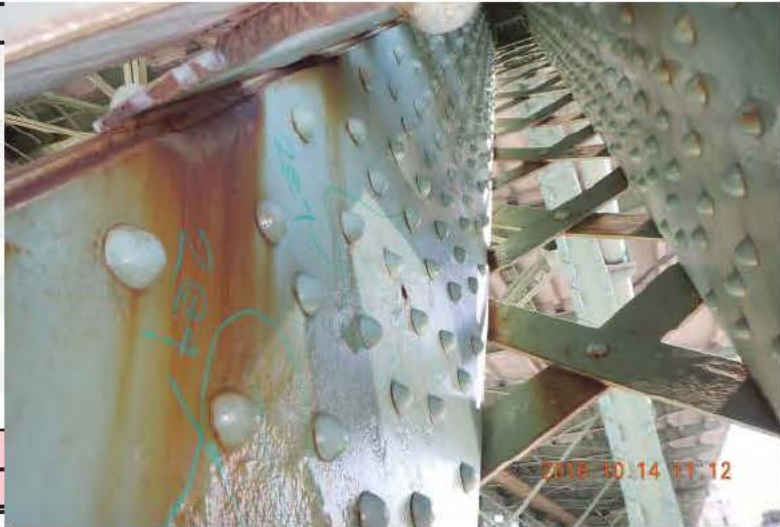
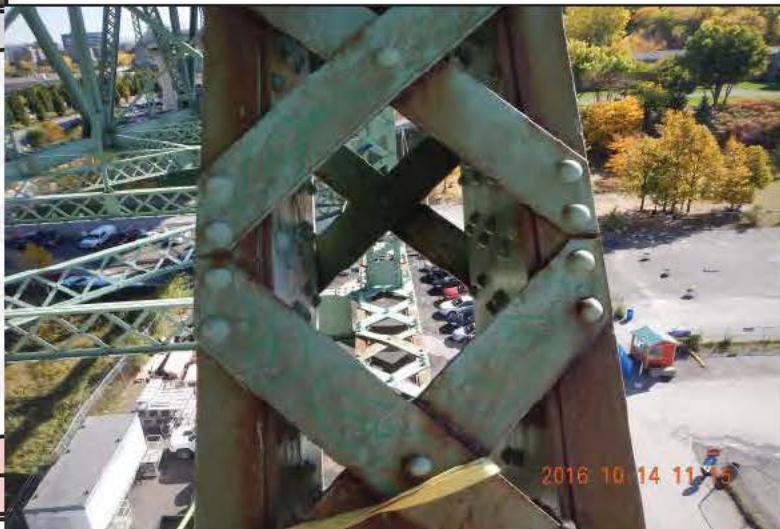
Axe: <b>Jacques-Cartier</b>		Section: <b>Section 6</b>		Structure: <b>Pont Jacques-Cartier</b>	
<b>Identification</b>					
Position longitudinale : Travée 21-22					
Groupe : Structure d'acier					
Position transversale : Ferme amont					
Élément : Diagonale					
Localisation : U9-L10					
Cote CEC		Cote CEM (%)			
4		A	B	C	D
		88	10	1	1
<b>Remarque / Observation</b> Pertes de matériaux moyennes à très importantes. Déformation par corrosion. Aucune activité requise.					
Numéro d'activité:				Numéro de photo: <b>JC_6_161014_JM_1955</b>	
Numéro de recommandation:					
<b>Identification</b>					
Position longitudinale : Travée 21-22					
Groupe : Structure d'acier					
Position transversale : Ferme amont					
Élément : Diagonale					
Localisation : U9-L10					
Cote CEC		Cote CEM (%)			
4		A	B	C	D
		88	10	1	1
<b>Remarque / Observation</b> Pertes de matériaux moyennes à très importantes. Déformation par corrosion. Aucune activité requise.

Numéro d'activité:				Numéro de photo: <b>JC_6_161014_JM_1959</b>	
Numéro de recommandation:

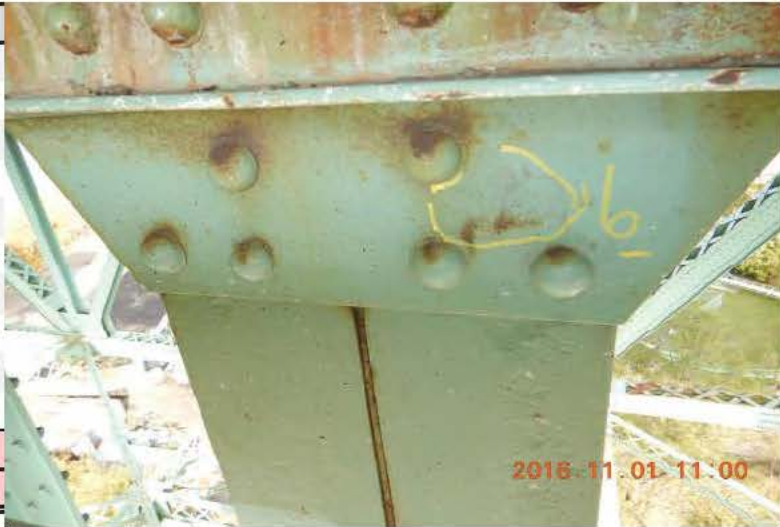
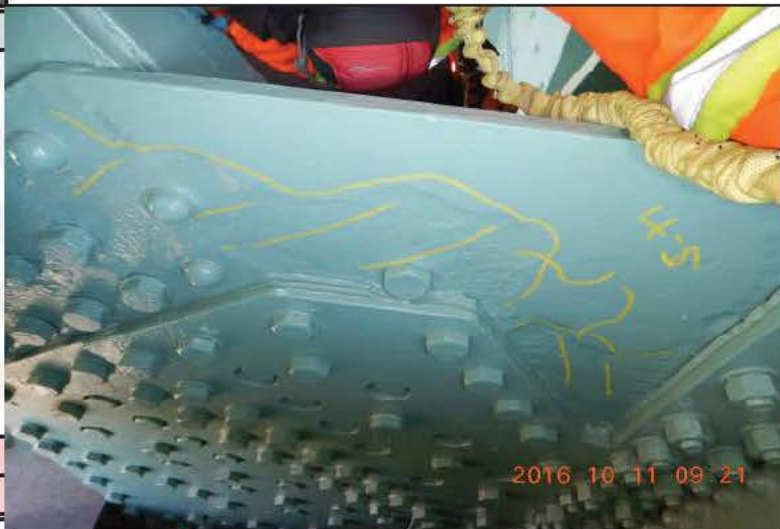
Axe: <b>Jacques-Cartier</b>		Section : <b>Section 6</b>		Structure : <b>Pont Jacques-Cartier</b>	
<b>Identification</b>					
Position longitudinale : Travée 21-22					
Groupe : Structure d'acier					
Position transversale : Ferme amont					
Élément : Assemblage supérieur					
Localisation : U10					
Cote CEC		Cote CEM (%)			
4		A	B	C	D
		97	1	1	1
<b>Remarque / Observation</b>					
Pertes de matériaux moyennes à très importantes. Élément renforcé. Aucune activité requise.					
Numéro d'activité:				Numéro de photo: <b>JC_6_161101_MB_1350</b>	
Numéro de recommandation:					
<b>Identification</b>					
Position longitudinale : Travée 21-22					
Groupe : Structure d'acier					
Position transversale : Ferme amont					
Élément : Assemblage inférieur					
Localisation : LO					
Cote CEC		Cote CEM (%)			
4		A	B	C	D
		97	0	1	2
<b>Remarque / Observation</b>					
Pertes de matériaux importantes à très importantes. Élément renforcé. Aucune activité requise.

Numéro d'activité:				Numéro de photo: <b>JC_6_161011_MB_0524</b>	
Numéro de recommandation:

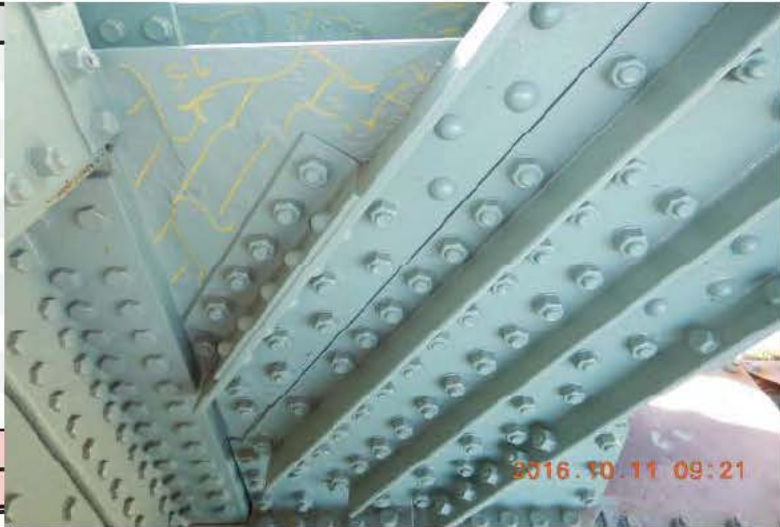
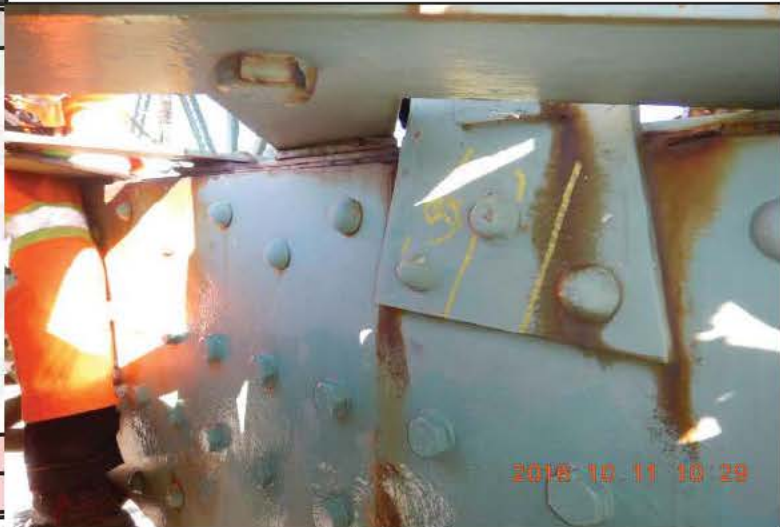
<b>Remarque / Observation</b> Pertes de matériaux moyennes à très importantes. Réduction de la capacité d'environ 15%.					
Numéro d'activité: 3221				Numéro de photo: <b>JC_6_161011_MB_0535</b>	
Numéro de recommandation: 16012

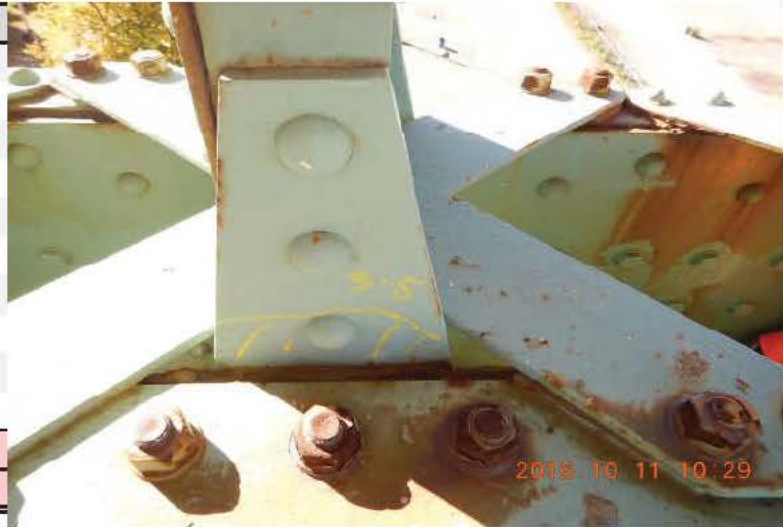
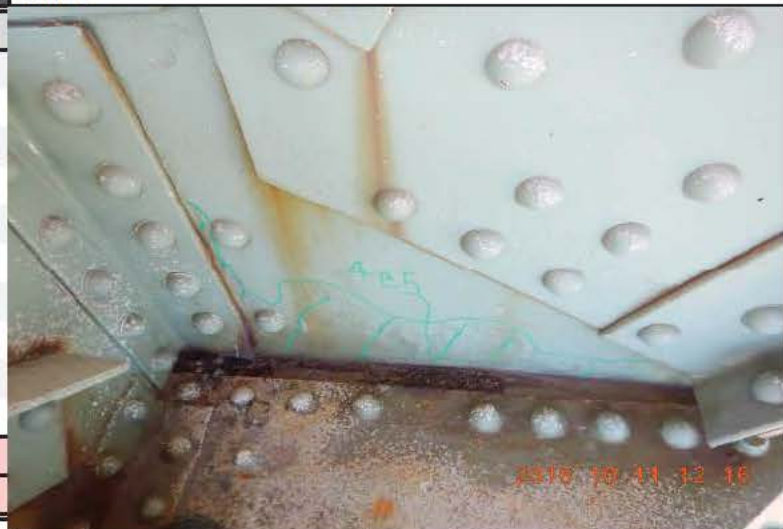
L2					
<b>Cote CEC</b>		<b>Cote CEM (%)</b>			
2		A	B	C	D
		84	1	10	5
<b>Remarque / Observation</b>					
Pertes de matériaux moyennes à très importantes. Réduction de la capacité d'environ 25%.					
				<b>Numéro de photo:</b> JC_6_161011_MB_0554	
		<b>Numéro d'activité:</b> 3221			
		<b>Numéro de recommandation:</b> 16012

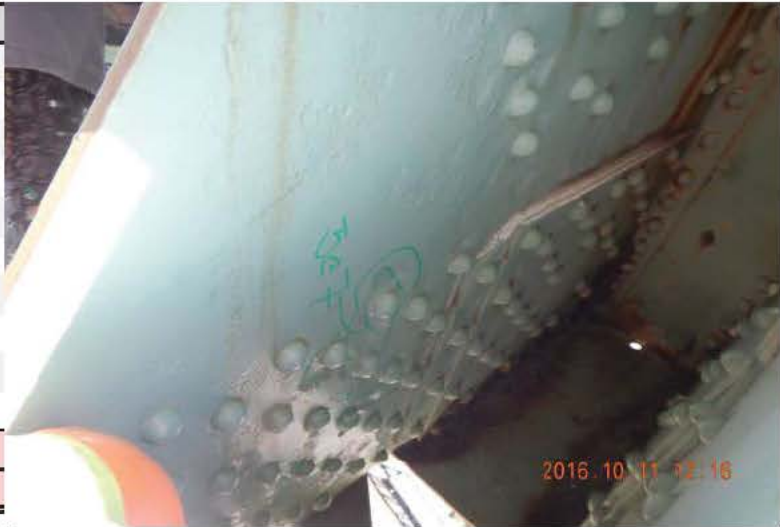
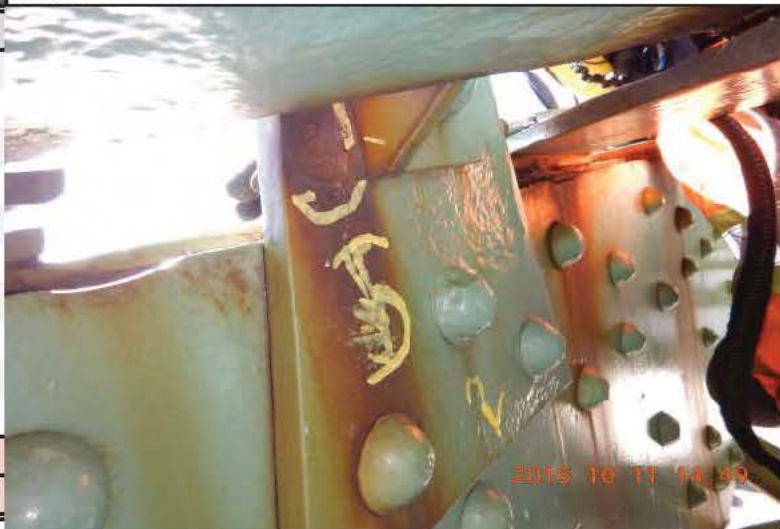
Axe: <b>Jacques-Cartier</b>		Section : <b>Section 6</b>		Structure : <b>Pont Jacques-Cartier</b>	
<b>Identification</b>					
Position longitudinale : Travée 21-22					
Groupe : Structure d'acier					
Position transversale : Ferme amont					
Élément : Assemblage inférieur					
Localisation : L2					
Cote CEC		Cote CEM (%)			
2		A	B	C	D
		84	1	10	5
Remarque / Observation Pertes de matériaux moyennes à très importantes. Réduction de la capacité d'environ 25%.					
Numéro d'activité:				3221	
Numéro de recommandation:				16012	
<b>Identification</b>					
Position longitudinale : Travée 21-22					
Groupe : Structure d'acier					
Position transversale : Ferme amont					
Élément : Assemblage inférieur					
Localisation : L3					
Cote CEC		Cote CEM (%)			
1		A	B	C	D
		70	0	12	18
Remarque / Observation Pertes de matériaux moyennes à très importantes. Réduction de la capacité d'environ 40%.					
Numéro d'activité:				3221

Numéro de recommandation:				16012

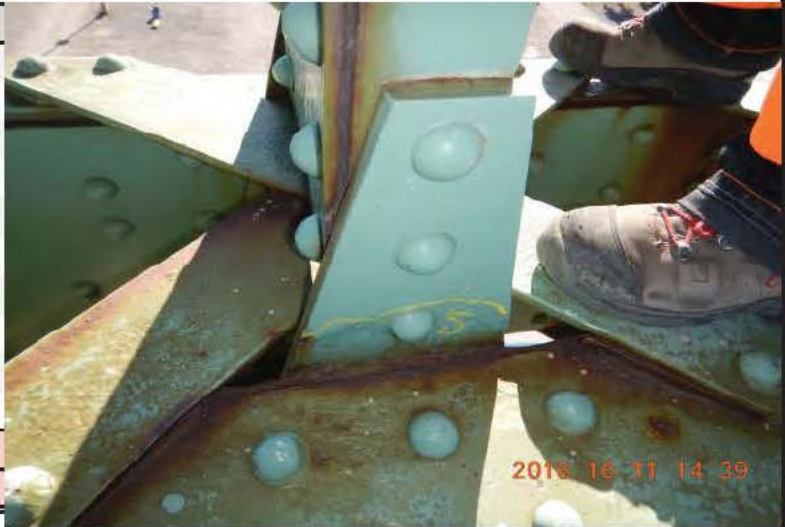
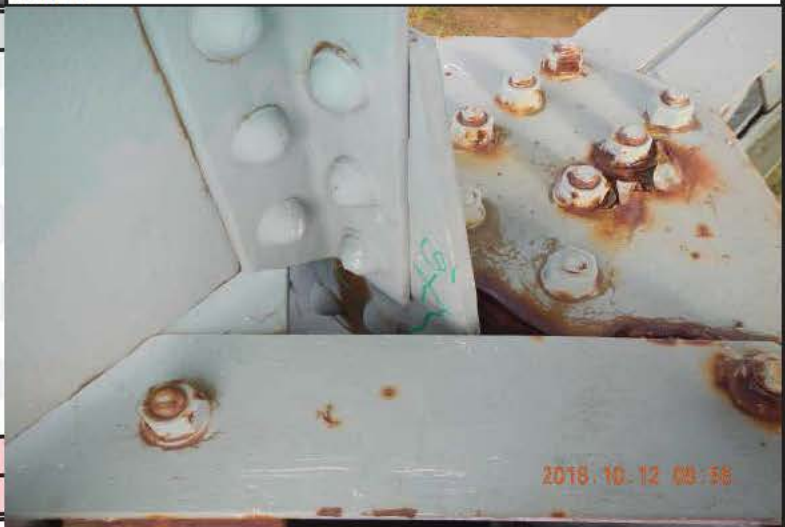
Axe: <b>Jacques-Cartier</b>		Section : <b>Section 6</b>		Structure : <b>Pont Jacques-Cartier</b>	
<b>Identification</b>					
Position longitudinale : Travée 21-22					
Groupe : Structure d'acier					
Position transversale : Ferme amont					
Élément : Assemblage inférieur					
Localisation : L3					
Cote CEC		Cote CEM (%)			
1		A	B	C	D
		70	0	12	18
<b>Remarque / Observation</b> Pertes de matériaux moyennes à très importantes. Réduction de la capacité d'environ 40%.					
Numéro d'activité:				3221	
Numéro de recommandation:				16012	
<b>Identification</b>					
Position longitudinale : Travée 21-22					
Groupe : Structure d'acier					
Position transversale : Ferme amont					
Élément : Assemblage inférieur					
Localisation : L5					
Cote CEC		Cote CEM (%)			
2		A	B	C	D
		87	0	3	10
<b>Remarque / Observation</b> Pertes de matériaux moyennes à très importantes. Réduction de la capacité d'environ 25%.					
Numéro d'activité:				3221

Numéro de recommandation:				16012

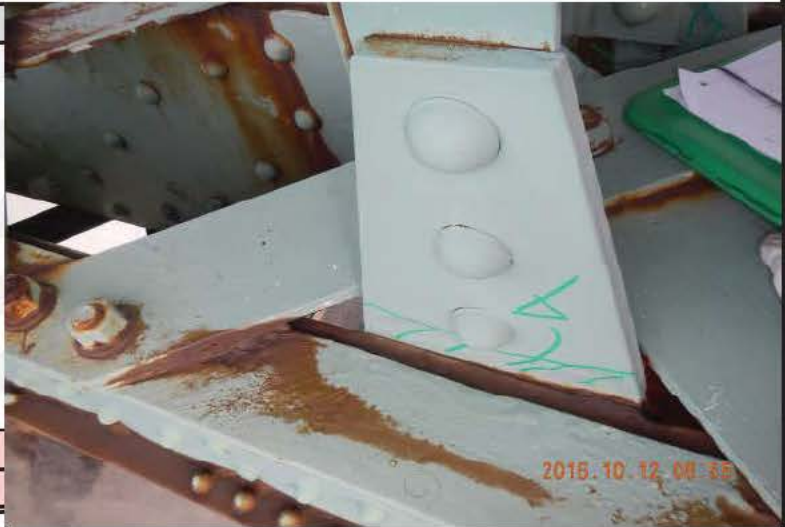
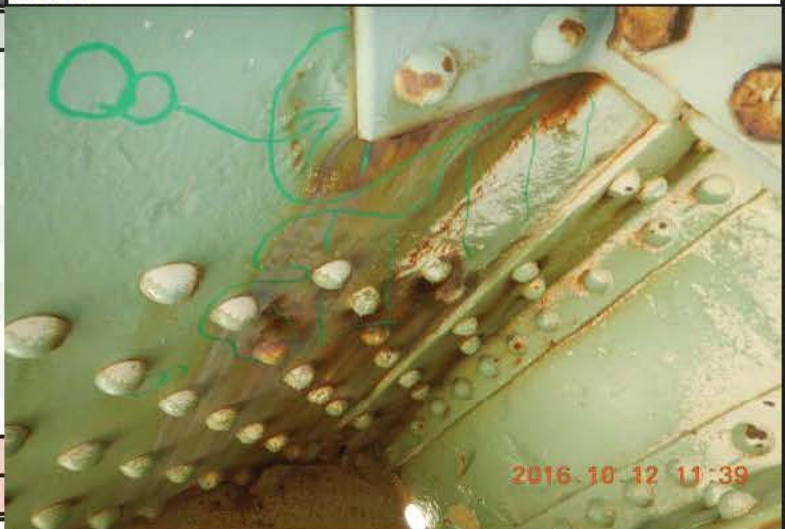
Axe: <b>Jacques-Cartier</b>		Section : <b>Section 6</b>		Structure : <b>Pont Jacques-Cartier</b>	
<b>Identification</b>					
Position longitudinale : Travée 21-22					
Groupe : Structure d'acier					
Position transversale : Ferme amont					
Élément : Assemblage inférieur					
Localisation : L5					
Cote CEC		Cote CEM (%)			
2		A	B	C	D
		87	0	3	10
Remarque / Observation Pertes de matériaux moyennes à très importantes. Réduction de la capacité d'environ 25%.					
Numéro d'activité:				3221	
Numéro de recommandation:				16012	
<b>Identification</b>					
Position longitudinale : Travée 21-22					
Groupe : Structure d'acier					
Position transversale : Ferme amont					
Élément : Assemblage inférieur					
Localisation : L6					
Cote CEC		Cote CEM (%)			
2		A	B	C	D
		93	1	5	1
Remarque / Observation Pertes de matériaux moyennes à très importantes. Réduction de la capacité d'environ 25%.					
Numéro d'activité:				3221

Numéro de recommandation:				16012

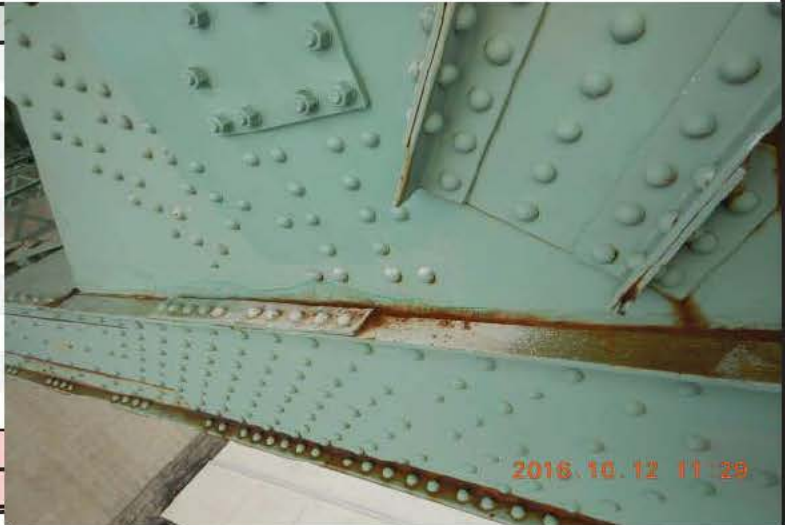
Numéro de photo: **JC\_6\_161012\_MB\_0627**

Axe: <b>Jacques-Cartier</b>		Section : <b>Section 6</b>		Structure : <b>Pont Jacques-Cartier</b>	
<b>Identification</b>					
Position longitudinale : Travée 21-22					
Groupe : Structure d'acier					
Position transversale : Ferme amont					
Élément : Assemblage inférieur					
Localisation : L6					
Cote CEC		Cote CEM (%)			
2		A	B	C	D
		93	1	5	1
Remarque / Observation Pertes de matériaux moyennes à très importantes. Réduction de la capacité d'environ 25%.					
Numéro d'activité:				3221	
Numéro de recommandation:				16012	
<b>Identification</b>					
Position longitudinale : Travée 21-22					
Groupe : Structure d'acier					
Position transversale : Ferme amont					
Élément : Assemblage inférieur					
Localisation : L6					
Cote CEC		Cote CEM (%)			
2		A	B	C	D
		93	1	5	1
Remarque / Observation Pertes de matériaux moyennes à très importantes. Réduction de la capacité d'environ 25%.					
Numéro d'activité:				3221	
Numéro de recommandation:				16012

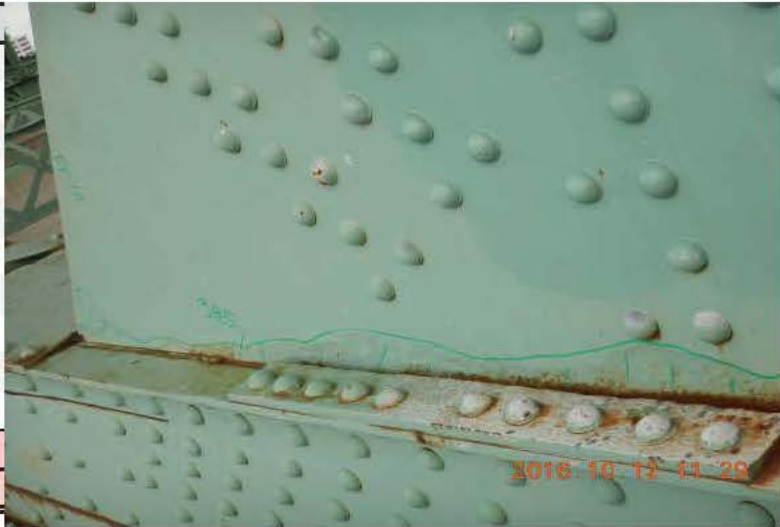
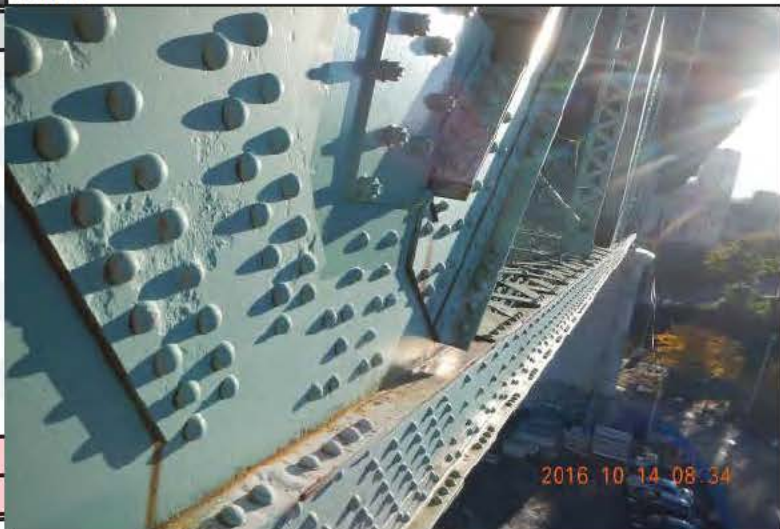
L8					
<b>Cote CEC</b>		<b>Cote CEM (%)</b>			
3		A	B	C	D
		97	1	1	1
<b>Remarque / Observation</b>					
Pertes de matériaux moyennes à très importantes. Réduction de la capacité d'environ 15%.					
				<b>Numéro de photo: JC_6_161014_JM_1902</b>	
<b>Numéro d'activité:</b>				3221	
<b>Numéro de recommandation:</b>				16012

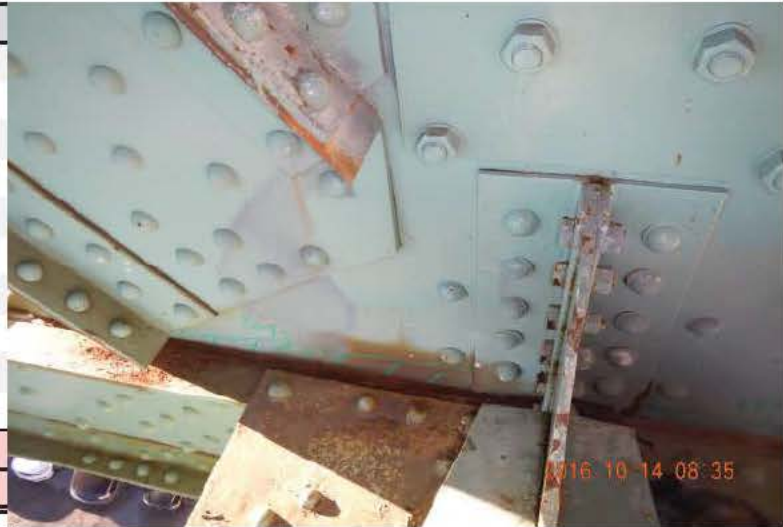
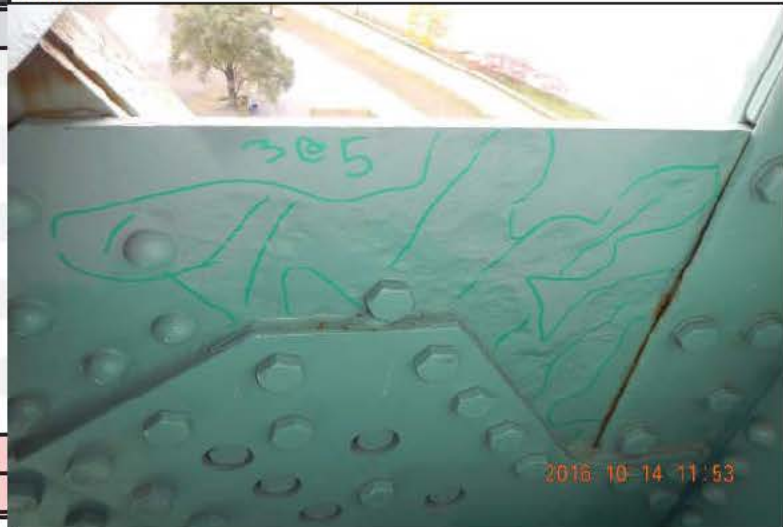
<b>Localisation :</b>					
L10					
<b>Cote CEC</b>		<b>Cote CEM (%)</b>			
4		<b>A</b>	<b>B</b>	<b>C</b>	<b>D</b>
		93	1	3	3
<b>Remarque / Observation</b>					
Pertes de matériaux moyennes à très importantes. Élément renforcé. Aucune activité requise.					
				<b>Numéro de photo: JC_6_161014_JM_1971</b>	
<b>Numéro d'activité:</b>					
<b>Numéro de recommandation:</b>

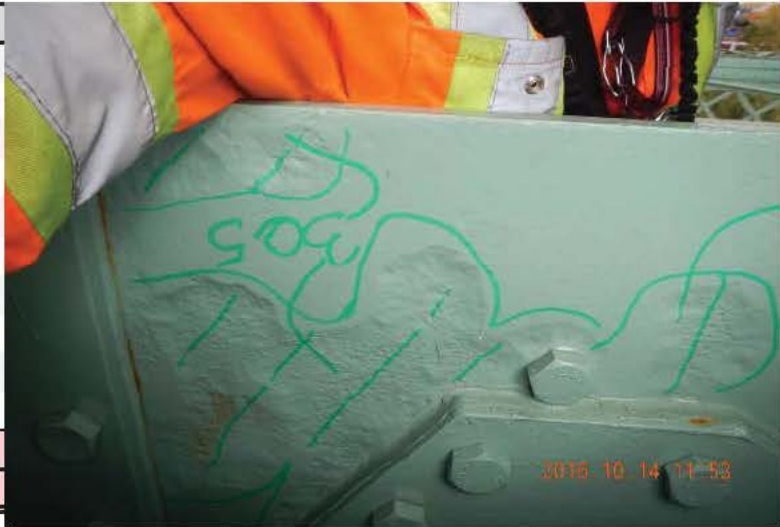
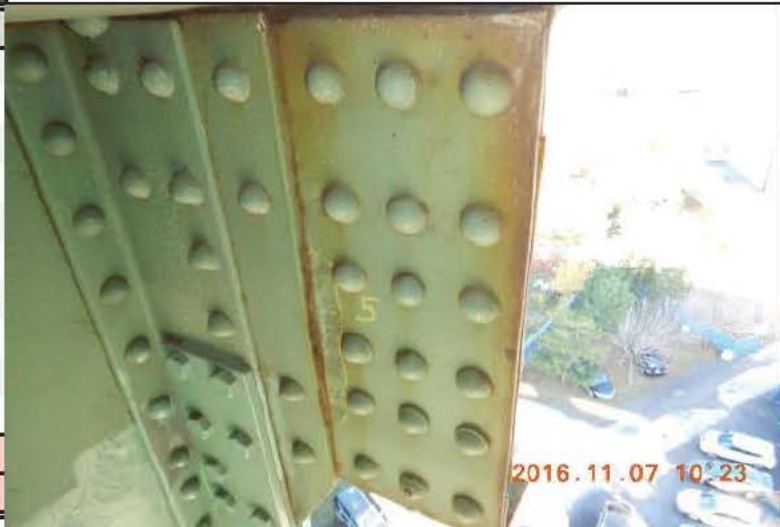
Axe: <b>Jacques-Cartier</b>		Section : <b>Section 6</b>		Structure : <b>Pont Jacques-Cartier</b>	
<b>Identification</b>					
<b>Position longitudinale :</b> Travée 21-22					
<b>Groupe :</b> Structure d'acier					
<b>Position transversale :</b> Ferme amont					
<b>Élément :</b> Assemblage inférieur					
<b>Localisation :</b> L10					
<b>Cote CEC</b>		<b>Cote CEM (%)</b>			
4		A	B	C	D
		93	1	3	3
<b>Remarque / Observation</b> Pertes de matériaux moyennes à très importantes. Élément renforcé. Aucune activité requise.					
Numéro d'activité:				Numéro de photo: <b>JC_6_161014_JM_1972</b>	
Numéro de recommandation:					
<b>Identification</b>					
<b>Position longitudinale :</b> Travée 21-22					
<b>Groupe :</b> Structure d'acier					
<b>Position transversale :</b> Ferme aval					
<b>Élément :</b> Corde supérieure					
<b>Localisation :</b> U0-U2					
<b>Cote CEC</b>		<b>Cote CEM (%)</b>			
4		A	B	C	D
		97	1	1	1
<b>Remarque / Observation</b> Pertes de matériaux moyennes à très importantes. Perforation 120 x 40 mm. Déformation par corrosion.

Numéro d'activité: 3221				Numéro de photo: <b>JC_6_161107_MB_1465</b>	
Numéro de recommandation: 16016

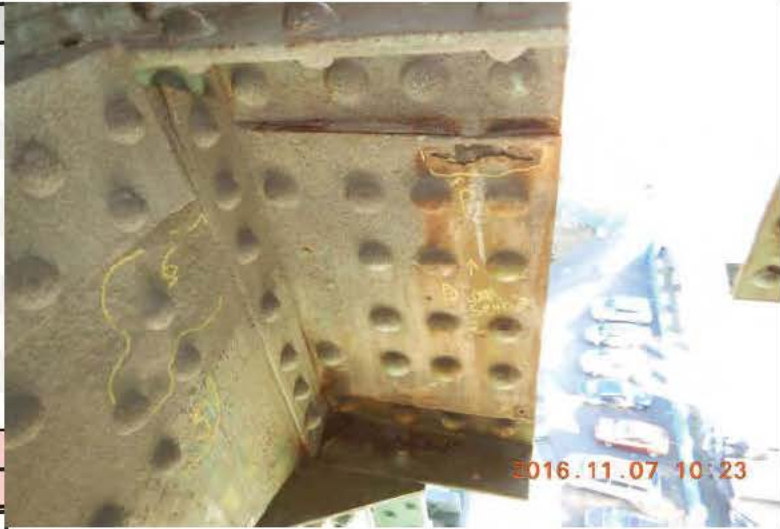
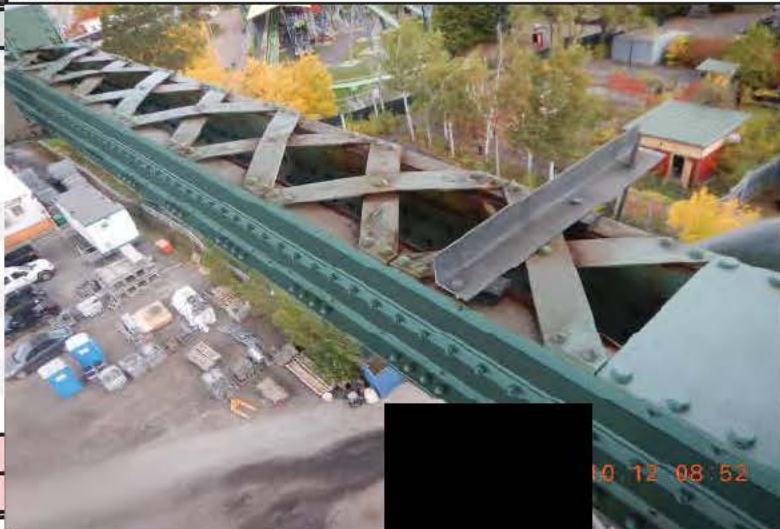
Axe: <b>Jacques-Cartier</b>		Section : <b>Section 6</b>		Structure : <b>Pont Jacques-Cartier</b>	
<b>Identification</b>					
Position longitudinale : Travée 21-22					
Groupe : Structure d'acier					
Position transversale : Ferme aval					
Élément : Corde supérieure					
Localisation : U0-U2					
Cote CEC		Cote CEM (%)			
4		A	B	C	D
		97	1	1	1
Remarque / Observation Pertes de matériaux moyennes à très importantes. Perforation 120 x 40 mm. Déformation par corrosion.					
Numéro d'activité:				3221	
Numéro de recommandation:				16016	
<b>Identification</b>					
Position longitudinale : Travée 21-22					
Groupe : Structure d'acier					
Position transversale : Ferme aval					
Élément : Corde inférieure					
Localisation : L0-L2					
Cote CEC		Cote CEM (%)			
4		A	B	C	D
		94	3	1	2
Remarque / Observation Pertes de matériaux moyennes à très importantes. Déformation par corrosion. Élément renforcé.					
Numéro d'activité:				3221

Numéro de recommandation:				16016

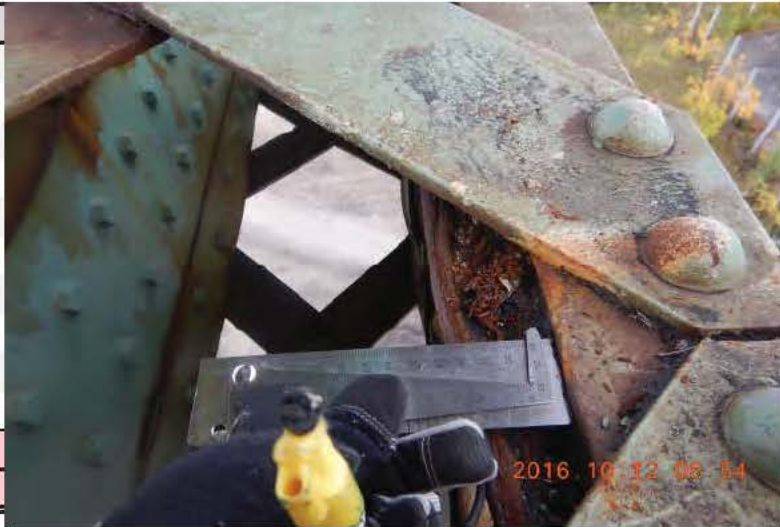
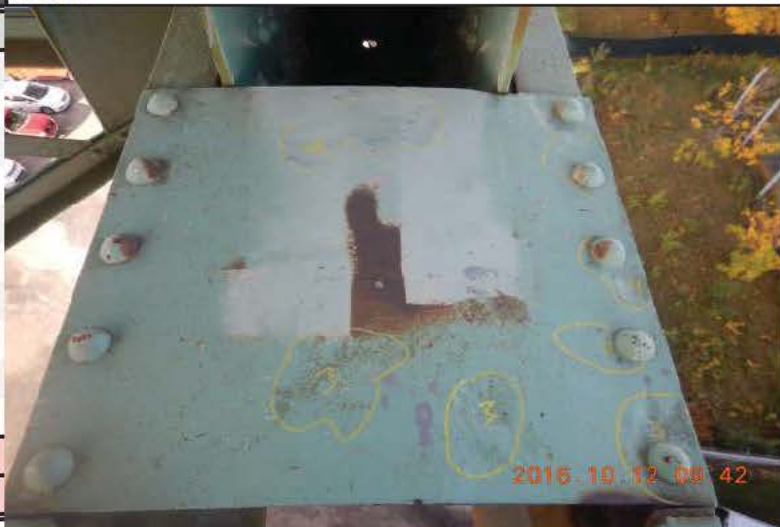
Axe: <b>Jacques-Cartier</b>		Section : <b>Section 6</b>		Structure : <b>Pont Jacques-Cartier</b>	
<b>Identification</b>					
Position longitudinale : Travée 21-22					
Groupe : Structure d'acier					
Position transversale : Ferme aval					
Élément : Corde inférieure					
Localisation : LO-L2					
Cote CEC		Cote CEM (%)			
4		A	B	C	D
		94	3	1	2
<b>Remarque / Observation</b>					
Pertes de matériaux moyennes à très importantes. Déformation par corrosion. Élément renforcé.					
Numéro d'activité:				3221	
Numéro de recommandation:				16016	
<b>Identification</b>					
Position longitudinale : Travée 21-22					
Groupe : Structure d'acier					
Position transversale : Ferme aval					
Élément : Corde inférieure					
Localisation : LO-L2					
Cote CEC		Cote CEM (%)			
4		A	B	C	D
		94	3	1	2
<b>Remarque / Observation</b>					
Pertes de matériaux moyennes à très importantes. Déformation par corrosion. Élément renforcé.

Numéro d'activité:				3221	
Numéro de recommandation:				16016

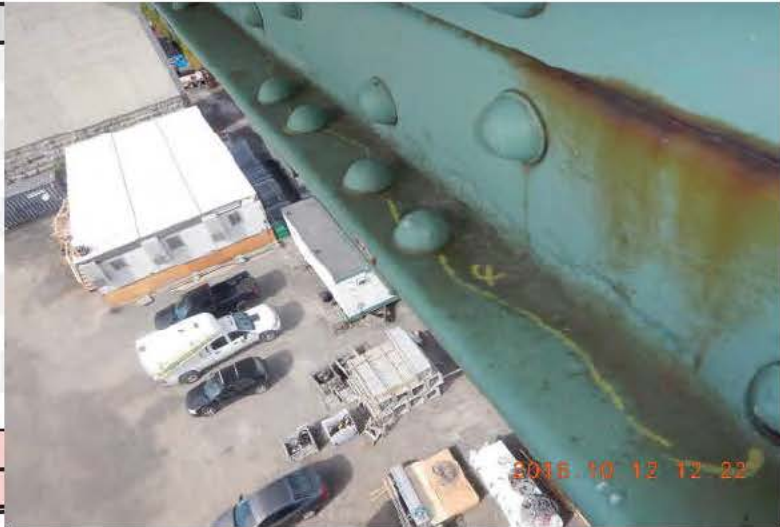
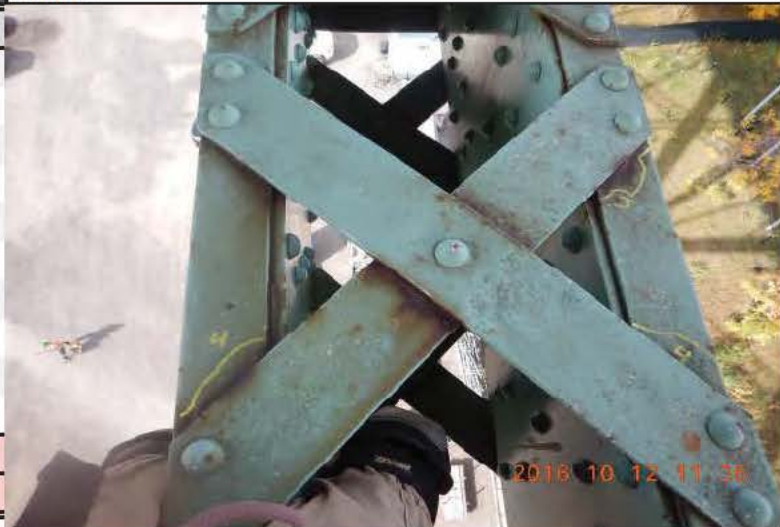
Axe: <b>Jacques-Cartier</b>		Section : <b>Section 6</b>		Structure : <b>Pont Jacques-Cartier</b>	
<b>Identification</b>					
Position longitudinale : Travée 21-22					
Groupe : Structure d'acier					
Position transversale : Ferme aval					
Élément : Corde inférieure					
Localisation : L2-L4					
Cote CEC		Cote CEM (%)			
4		A	B	C	D
		90	6	2	2
<b>Remarque / Observation</b> Pertes de matériaux moyennes à très importantes. Déformation par corrosion.					
Numéro d'activité:				3221	
Numéro de recommandation:				16016	
<b>Identification</b>					
Position longitudinale : Travée 21-22					
Groupe : Structure d'acier					
Position transversale : Ferme aval					
Élément : Corde inférieure					
Localisation : L2-L4					
Cote CEC		Cote CEM (%)			
4		A	B	C	D
		90	6	2	2
<b>Remarque / Observation</b> Pertes de matériaux moyennes à très importantes. Déformation par corrosion.					
Numéro d'activité:				3221	
Numéro de recommandation:				16016

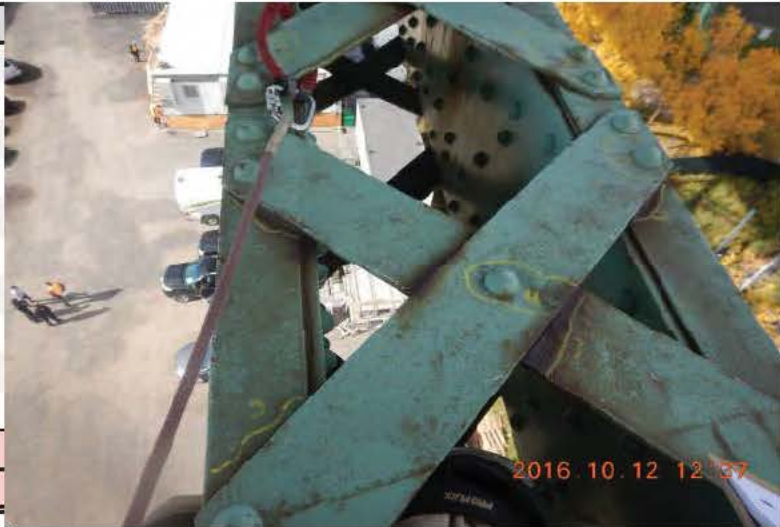
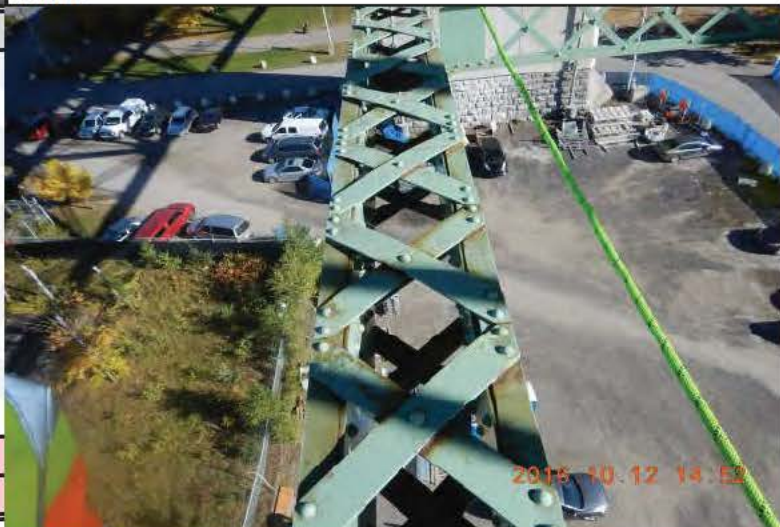
Axe: <b>Jacques-Cartier</b>		Section : <b>Section 6</b>		Structure : <b>Pont Jacques-Cartier</b>	
<b>Identification</b>					
Position longitudinale : Travée 21-22					
Groupe : Structure d'acier					
Position transversale : Ferme aval					
Élément : Corde inférieure					
Localisation : L2-L4					
Cote CEC		Cote CEM (%)			
4		A	B	C	D
		90	6	2	2
Remarque / Observation Pertes de matériaux moyennes à très importantes. Déformation par corrosion.					
Numéro de photo:				JC_6_161012_EM_0920	
Numéro d'activité:		3221			
Numéro de recommandation:		16016			
<b>Identification</b>					
Position longitudinale : Travée 21-22					
Groupe : Structure d'acier					
Position transversale : Ferme aval					
Élément : Corde inférieure					
Localisation : L4-L6					
Cote CEC		Cote CEM (%)			
4		A	B	C	D
		85	8	5	2
Remarque / Observation Pertes de matériaux moyennes à très importantes. Déformation par corrosion. Aucune activité requise.

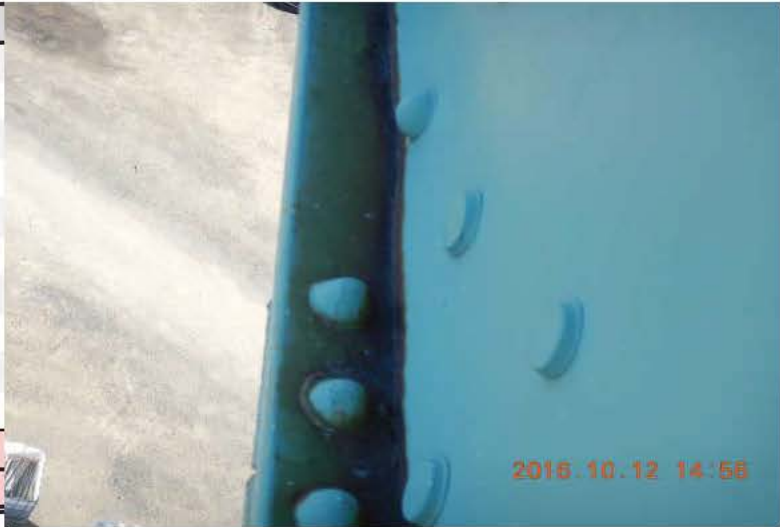
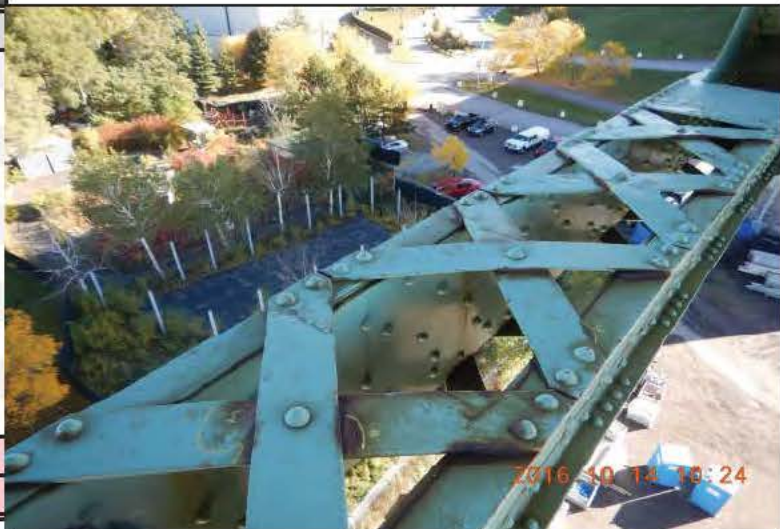
Axe: <b>Jacques-Cartier</b>		Section : <b>Section 6</b>		Structure : <b>Pont Jacques-Cartier</b>	
<b>Identification</b>					
Position longitudinale : Travée 21-22					
Groupe : Structure d'acier					
Position transversale : Ferme aval					
Élément : Corde inférieure					
Localisation : L4-L6					
Cote CEC		Cote CEM (%)			
4		A	B	C	D
		85	8	5	2
<b>Remarque / Observation</b>					
Pertes de matériaux moyennes à très importantes. Déformation par corrosion. Aucune activité requise.					
Numéro d'activité:				Numéro de photo: <b>JC_6_161012_EM_0964</b>	
Numéro de recommandation:					
<b>Identification</b>					
Position longitudinale : Travée 21-22					
Groupe : Structure d'acier					
Position transversale : Ferme aval					
Élément : Corde inférieure					
Localisation : L6-L8					
Cote CEC		Cote CEM (%)			
4		A	B	C	D
		92	3	3	2
<b>Remarque / Observation</b>					
Pertes de matériaux moyennes à très importantes. Déformation par corrosion.

Numéro d'activité: <b>3221</b>				Numéro de photo: <b>JC_6_161014_EM_0996</b>	
Numéro de recommandation: <b>16016</b>

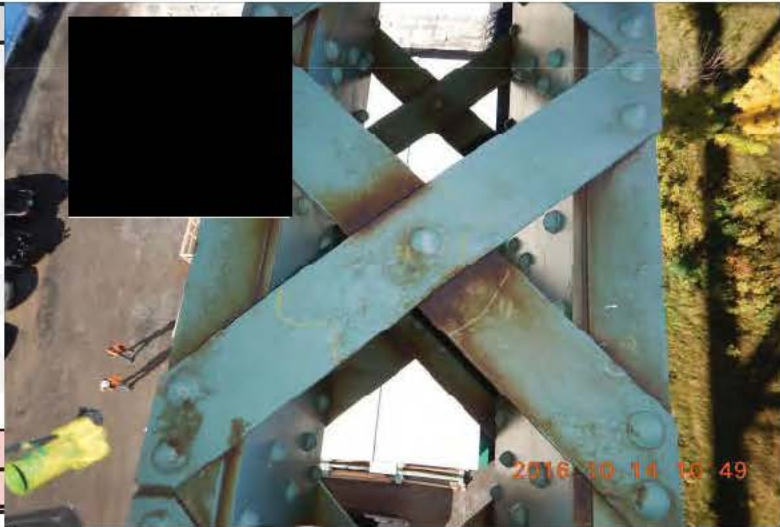
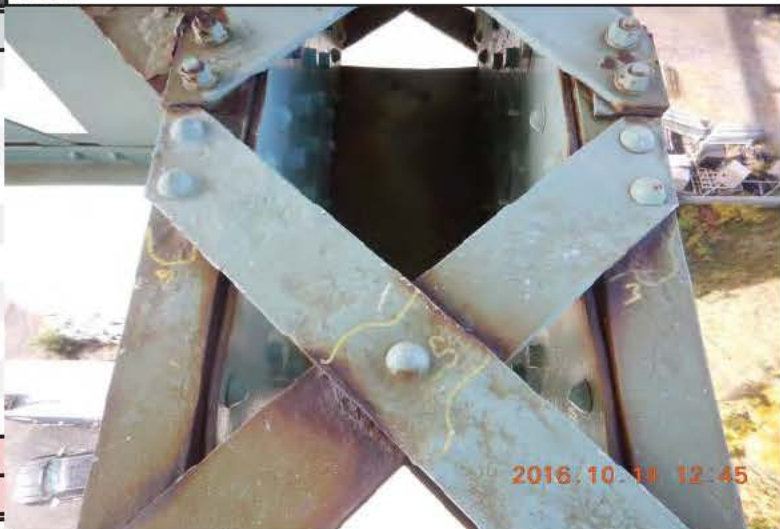
Axe: <b>Jacques-Cartier</b>		Section : <b>Section 6</b>		Structure : <b>Pont Jacques-Cartier</b>	
<b>Identification</b>					
Position longitudinale : Travée 21-22					
Groupe : Structure d'acier					
Position transversale : Ferme aval					
Élément : Corde inférieure					
Localisation : L6-L8					
Cote CEC		Cote CEM (%)			
4		A	B	C	D
		92	3	3	2
Remarque / Observation Pertes de matériaux moyennes à très importantes. Déformation par corrosion.					
Numéro de photo:				JC_6_161014_EM_1006	
Numéro d'activité:		3221			
Numéro de recommandation:		16016			
<b>Identification</b>					
Position longitudinale : Travée 21-22					
Groupe : Structure d'acier					
Position transversale : Ferme aval					
Élément : Corde inférieure					
Localisation : L8-L10					
Cote CEC		Cote CEM (%)			
4		A	B	C	D
		89	6	3	2
Remarque / Observation Pertes de matériaux moyennes à très importantes. Perforation 100 x 60 mm. Déformation par corrosion. Élément renforcé.
