# Rapport d'inspection annuelle

Inspection détaillée du pont Jacques-Cartier, section 6  
Version finale

Contrat: 62408

23 juin 2017

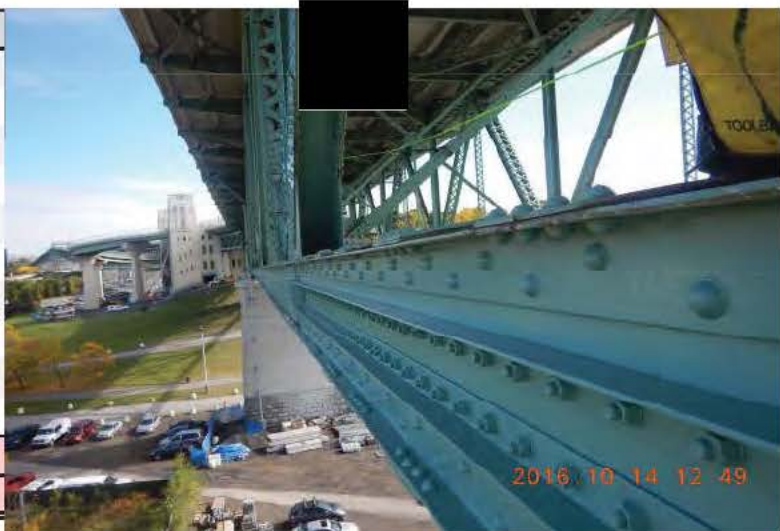
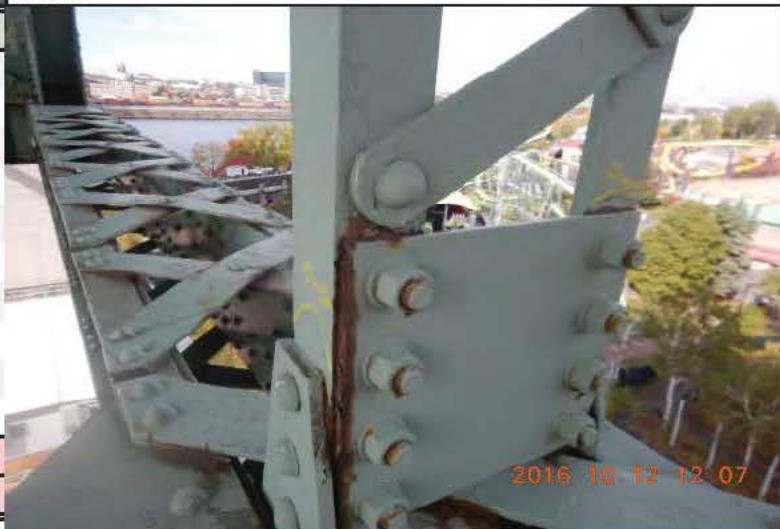
Axe: <b>Jacques-Cartier</b>		Section : <b>Section 6</b>		Structure : <b>Pont Jacques-Cartier</b>	
<b>Identification</b>					
Position longitudinale : Travée 21-22					
Groupe : Structure d'acier					
Position transversale : Ferme aval					
Élément : Corde inférieure					
Localisation : L8-L10					
Cote CEC		Cote CEM (%)			
4		A	B	C	D
		89	6	3	2
<b>Remarque / Observation</b> Pertes de matériaux moyennes à très importantes. Perforation 100 x 60 mm. Déformation par corrosion. Élément renforcé.					
Numéro d'activité:				3221	
Numéro de recommandation:				16016	
<b>Identification</b>					
Position longitudinale : Travée 21-22					
Groupe : Structure d'acier					
Position transversale : Ferme aval					
Élément : Montant					
Localisation : L3-U3					
Cote CEC		Cote CEM (%)			
3		A	B	C	D
		98	0	1	1
<b>Remarque / Observation</b> Pertes de matériaux moyennes à très importantes. Réduction de la capacité d'environ 15%.

Numéro d'activité:				3221	
Numéro de recommandation:				16012

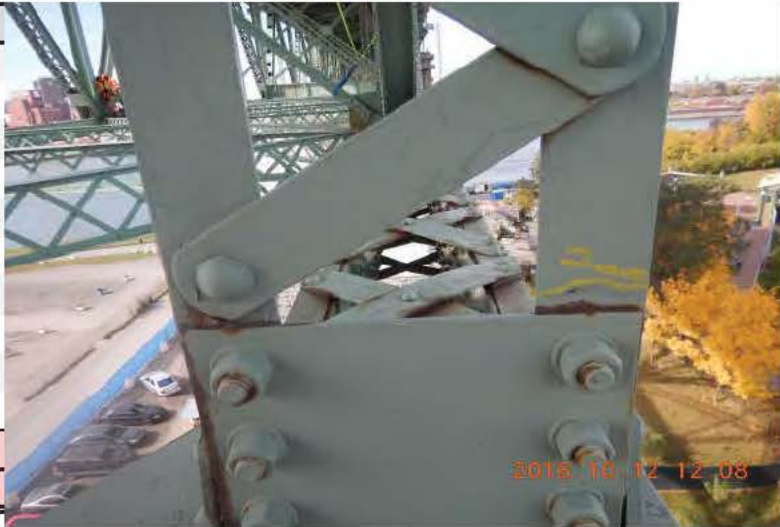
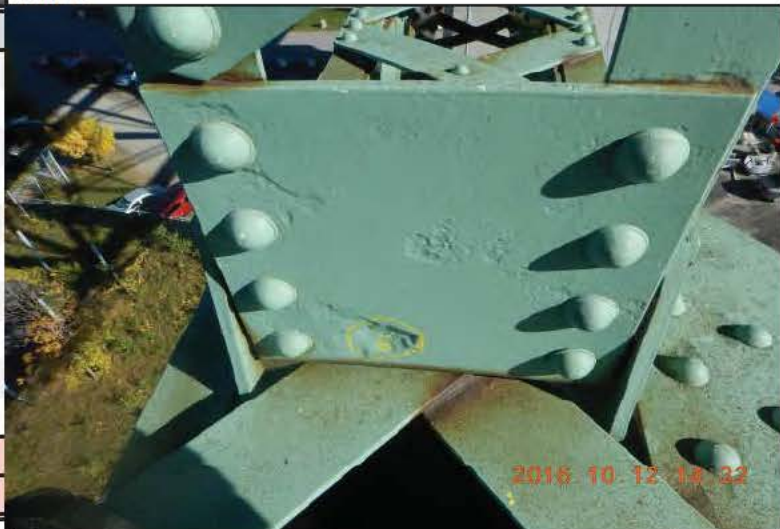
Axe: <b>Jacques-Cartier</b>		Section : <b>Section 6</b>		Structure : <b>Pont Jacques-Cartier</b>	
<b>Identification</b>					
Position longitudinale : Travée 21-22					
Groupe : Structure d'acier					
Position transversale : Ferme aval					
Élément : Montant					
Localisation : L3-U3					
Cote CEC		Cote CEM (%)			
3		A	B	C	D
		98	0	1	1
Remarque / Observation Pertes de matériaux moyennes à très importantes. Réduction de la capacité d'environ 15%.					
Numéro d'activité:				3221	
Numéro de recommandation:				16012	
<b>Identification</b>					
Position longitudinale : Travée 21-22					
Groupe : Structure d'acier					
Position transversale : Ferme aval					
Élément : Montant					
Localisation : L5-U5					
Cote CEC		Cote CEM (%)			
4		A	B	C	D
		98	1	0	1
Remarque / Observation Pertes de matériaux moyennes à très importantes. Aucune activité requise.					
Numéro d'activité:					
Numéro de recommandation:

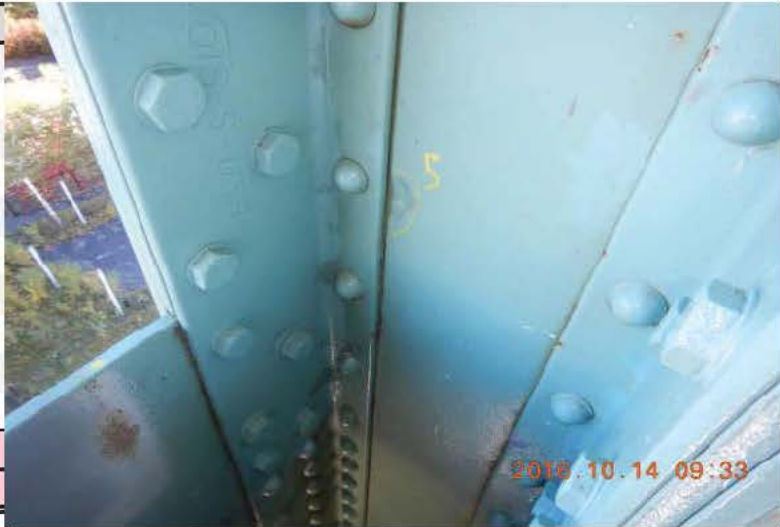
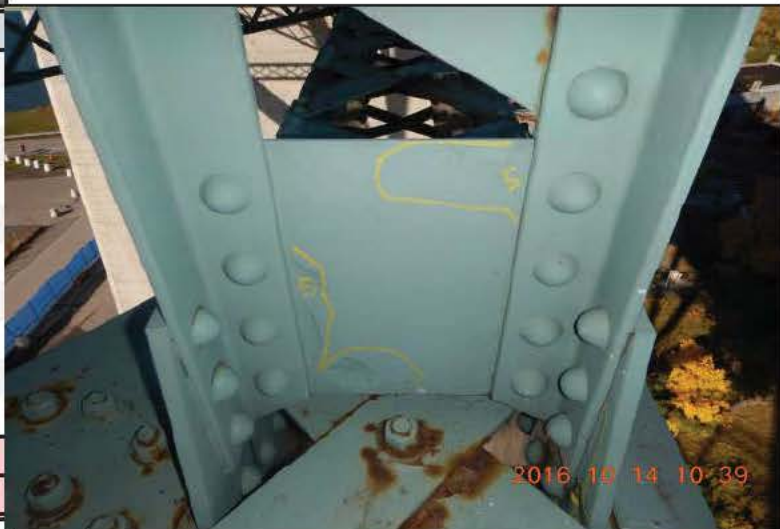
Axe: <b>Jacques-Cartier</b>		Section : <b>Section 6</b>		Structure : <b>Pont Jacques-Cartier</b>	
<b>Identification</b>					
Position longitudinale : Travée 21-22					
Groupe : Structure d'acier					
Position transversale : Ferme aval					
Élément : Montant					
Localisation : L6-U6					
Cote CEC		Cote CEM (%)			
4		A	B	C	D
		98	1	0	1
Remarque / Observation Perte de matériaux très importante. Élément renforcé. Aucune activité requise.					
Numéro d'activité:				Numéro de photo: <b>JC_6_161014_EM_0980</b>	
Numéro de recommandation:					
<b>Identification</b>					
Position longitudinale : Travée 21-22					
Groupe : Structure d'acier					
Position transversale : Ferme aval					
Élément : Montant					
Localisation : L7-U7					
Cote CEC		Cote CEM (%)			
4		A	B	C	D
		94	5	0	1
Remarque / Observation Pertes de matériaux moyennes et très importantes.					
Numéro d'activité: <b>3221</b>				Numéro de photo: <b>JC_6_161014_EM_1002</b>

Numéro de recommandation: <b>16016</b>

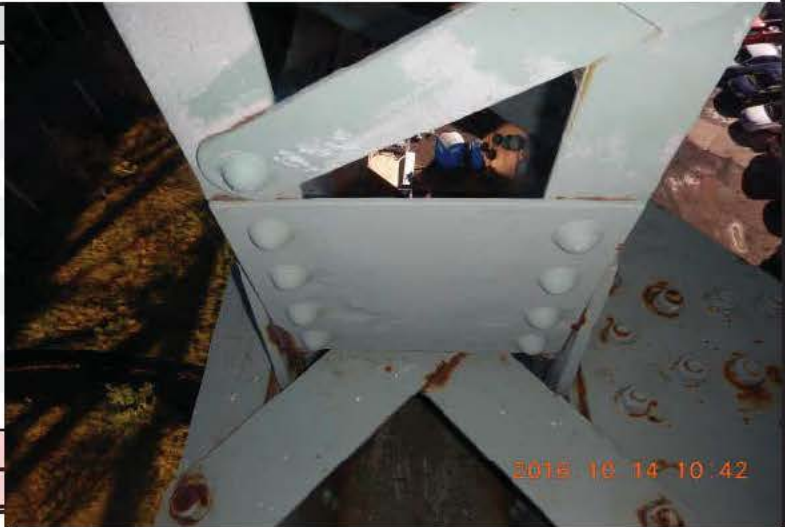
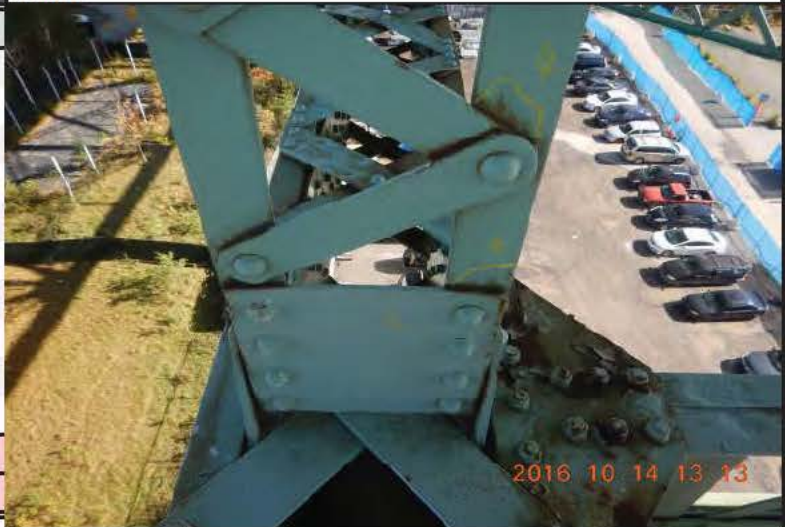
Axe: <b>Jacques-Cartier</b>		Section : <b>Section 6</b>		Structure : <b>Pont Jacques-Cartier</b>	
<b>Identification</b>					
Position longitudinale : Travée 21-22					
Groupe : Structure d'acier					
Position transversale : Ferme aval					
Élément : Montant					
Localisation : L7-U7					
Cote CEC		Cote CEM (%)			
4		A	B	C	D
		94	5	0	1
Remarque / Observation Pertes de matériaux moyennes et très importantes.					
Numéro d'activité:				3221	
Numéro de recommandation:				16016	
<b>Identification</b>					
Position longitudinale : Travée 21-22					
Groupe : Structure d'acier					
Position transversale : Ferme aval					
Élément : Montant					
Localisation : L9-U9					
Cote CEC		Cote CEM (%)			
3		A	B	C	D
		98	0	0	2
Remarque / Observation Pertes de matériaux très importantes. Réduction de la capacité d'environ 10%.					
Numéro d'activité:				3221	
Numéro de recommandation:				16012

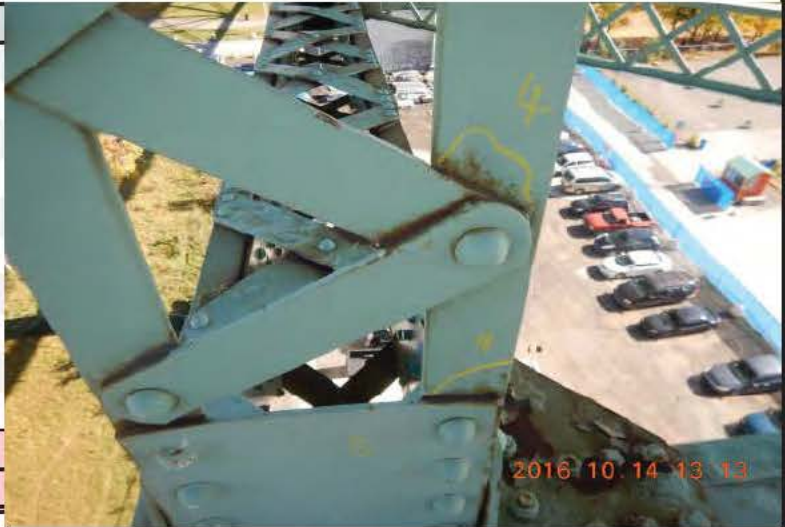
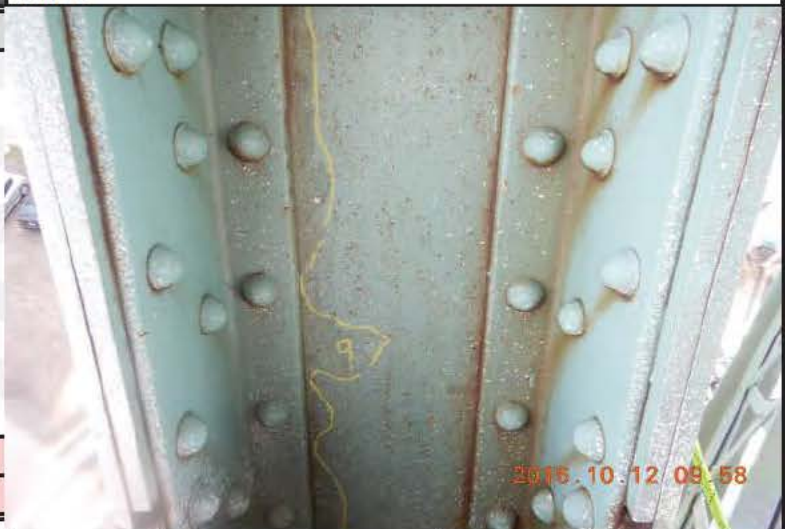
Axe: <b>Jacques-Cartier</b>		Section : <b>Section 6</b>		Structure : <b>Pont Jacques-Cartier</b>	
<b>Identification</b>					
Position longitudinale : Travée 21-22					
Groupe : Structure d'acier					
Position transversale : Ferme aval					
Élément : Montant					
Localisation : L9-U9					
Cote CEC		Cote CEM (%)			
3		A	B	C	D
		98	0	0	2
Remarque / Observation Pertes de matériaux très importantes. Réduction de la capacité d'environ 10%.					
Numéro d'activité:				3221	
Numéro de recommandation:				16012	
<b>Identification</b>					
Position longitudinale : Travée 21-22					
Groupe : Structure d'acier					
Position transversale : Ferme aval					
Élément : Diagonale					
Localisation : U1-L2					
Cote CEC		Cote CEM (%)			
4		A	B	C	D
		95	3	1	1
Remarque / Observation Pertes de matériaux moyennes à très importantes. Déformation par corrosion. Réduction de la capacité d'environ 15%.					
Numéro d'activité:				3221	
Numéro de recommandation:				16012

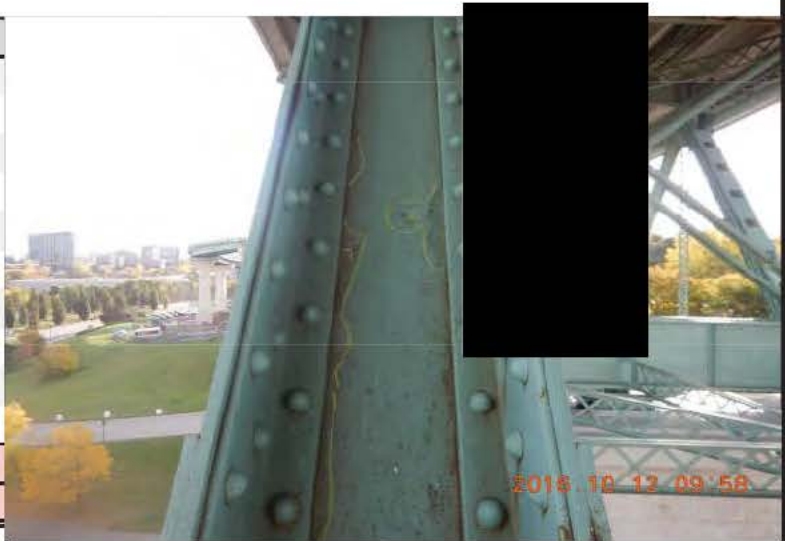
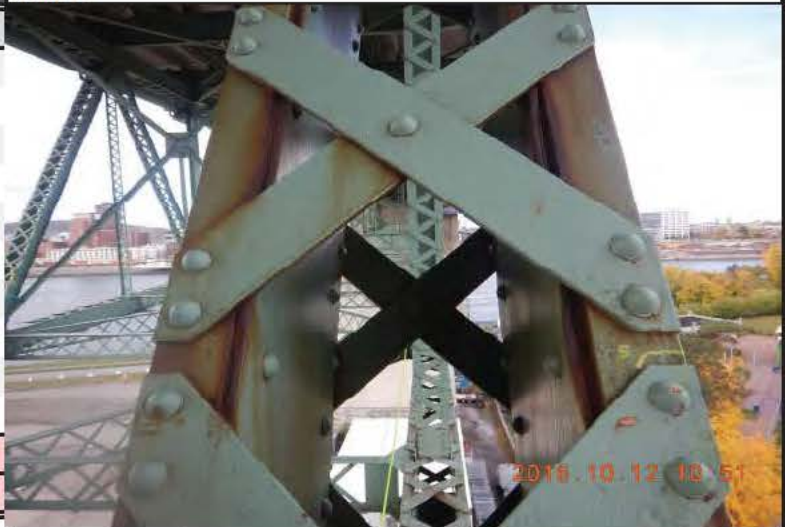
Axe: <b>Jacques-Cartier</b>		Section : <b>Section 6</b>		Structure : <b>Pont Jacques-Cartier</b>	
<b>Identification</b>					
Position longitudinale : Travée 21-22					
Groupe : Structure d'acier					
Position transversale : Ferme aval					
Élément : Diagonale					
Localisation : U1-L2					
Cote CEC		Cote CEM (%)			
4		A	B	C	D
		95	3	1	1
<b>Remarque / Observation</b> Pertes de matériaux moyennes à très importantes. Déformation par corrosion. Réduction de la capacité d'environ 15%.					
Numéro d'activité:				3221	
Numéro de recommandation:				16012	
<b>Identification</b>					
Position longitudinale : Travée 21-22					
Groupe : Structure d'acier					
Position transversale : Ferme aval					
Élément : Diagonale					
Localisation : L2-U3					
Cote CEC		Cote CEM (%)			
4		A	B	C	D
		96	3	0	1
<b>Remarque / Observation</b> Pertes de matériaux moyennes à très importantes. Déformation par corrosion. Aucune activité requise.

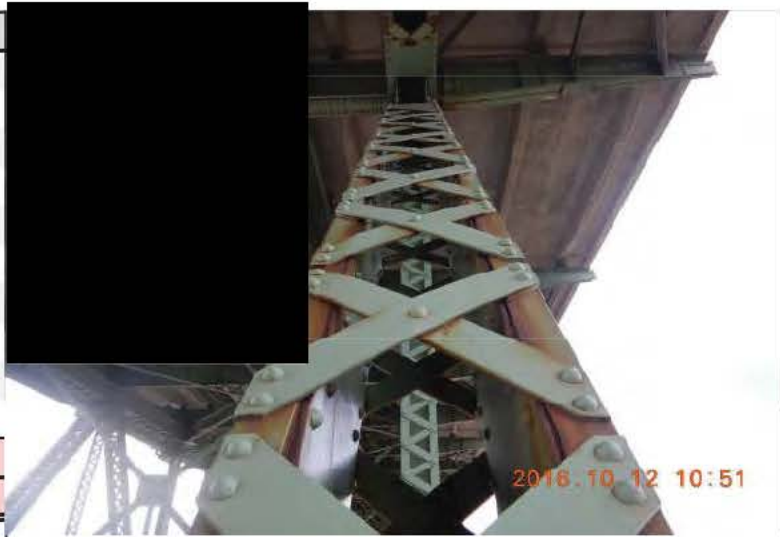
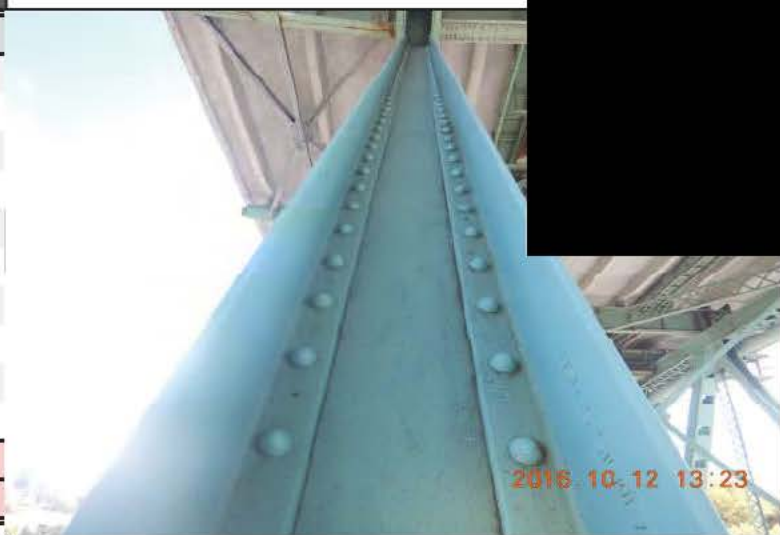
Axe: <b>Jacques-Cartier</b>		Section : <b>Section 6</b>		Structure : <b>Pont Jacques-Cartier</b>	
<b>Identification</b>					
Position longitudinale : Travée 21-22					
Groupe : Structure d'acier					
Position transversale : Ferme aval					
Élément : Diagonale					
Localisation : L2-U3					
Cote CEC		Cote CEM (%)			
4		A	B	C	D
		96	3	0	1
Remarque / Observation Pertes de matériaux moyennes à très importantes. Déformation par corrosion. Aucune activité requise.					
Numéro d'activité:				Numéro de photo: <b>JC_6_161012_EM_0890</b>	
Numéro de recommandation:					
<b>Identification</b>					
Position longitudinale : Travée 21-22					
Groupe : Structure d'acier					
Position transversale : Ferme aval					
Élément : Diagonale					
Localisation : U3-L4					
Cote CEC		Cote CEM (%)			
4		A	B	C	D
		97	1	1	1
Remarque / Observation Pertes de matériaux moyennes à très importantes. Déformation par corrosion. Aucune activité requise.

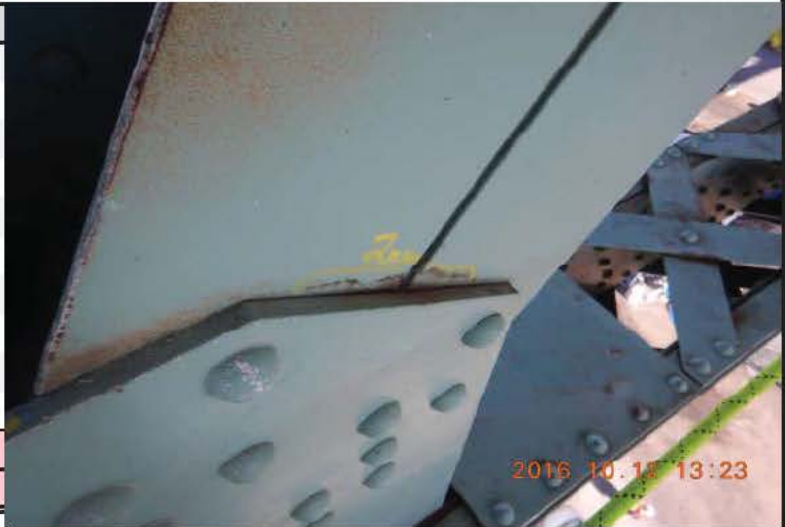
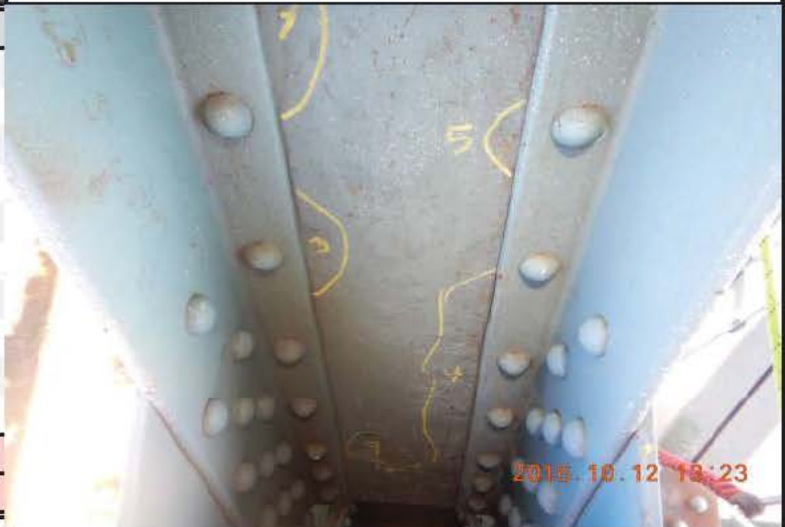
Axe: <b>Jacques-Cartier</b>		Section : <b>Section 6</b>		Structure : <b>Pont Jacques-Cartier</b>	
<b>Identification</b>					
Position longitudinale : Travée 21-22					
Groupe : Structure d'acier					
Position transversale : Ferme aval					
Élément : Diagonale					
Localisation : U3-L4					
Cote CEC		Cote CEM (%)			
4		A	B	C	D
		97	1	1	1
<b>Remarque / Observation</b>					
Pertes de matériaux moyennes à très importantes. Déformation par corrosion. Aucune activité requise.					
Numéro d'activité:				Numéro de photo: <b>JC_6_161012_EM_0932</b>	
Numéro de recommandation:					
<b>Identification</b>					
Position longitudinale : Travée 21-22					
Groupe : Structure d'acier					
Position transversale : Ferme aval					
Élément : Diagonale					
Localisation : U3-L4					
Cote CEC		Cote CEM (%)			
4		A	B	C	D
		97	1	1	1
<b>Remarque / Observation</b>					
Pertes de matériaux moyennes à très importantes. Déformation par corrosion. Aucune activité requise.

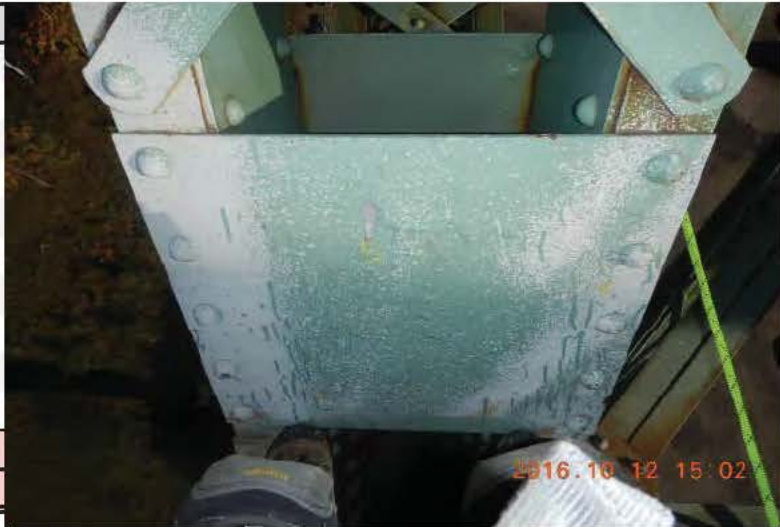
Numéro de photo: **JC\_6\_161012\_EM\_0966**

Axe: <b>Jacques-Cartier</b>		Section : <b>Section 6</b>		Structure : <b>Pont Jacques-Cartier</b>	
<b>Identification</b>					
Position longitudinale : Travée 21-22					
Groupe : Structure d'acier					
Position transversale : Ferme aval					
Élément : Diagonale					
Localisation : U5-L6					
Cote CEC		Cote CEM (%)			
4		A	B	C	D
		97	1	1	1
Remarque / Observation Pertes de matériaux moyennes à très importantes. Déformation par corrosion.					
Numéro d'activité:				3221	
Numéro de recommandation:				16016	
<b>Identification</b>					
Position longitudinale : Travée 21-22					
Groupe : Structure d'acier					
Position transversale : Ferme aval					
Élément : Diagonale					
Localisation : U5-L6					
Cote CEC		Cote CEM (%)			
4		A	B	C	D
		97	1	1	1
Remarque / Observation Pertes de matériaux moyennes à très importantes. Déformation par corrosion.					
Numéro d'activité:				3221	
Numéro de recommandation:				16016

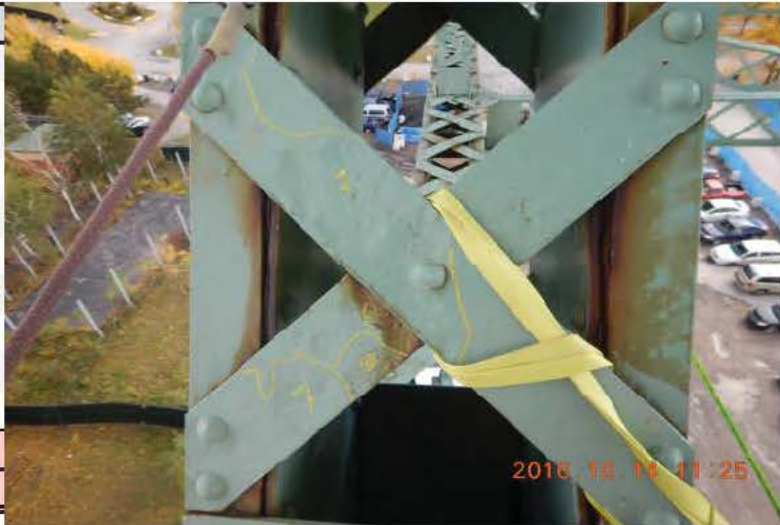
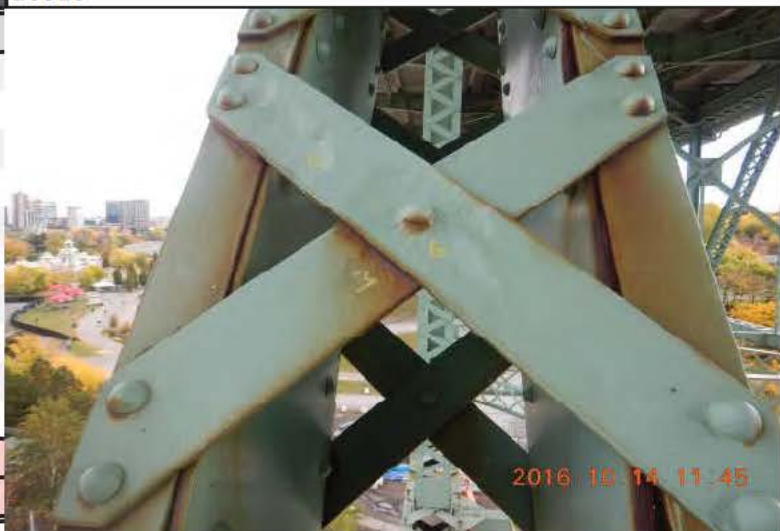
Axe: <b>Jacques-Cartier</b>		Section : <b>Section 6</b>		Structure : <b>Pont Jacques-Cartier</b>	
<b>Identification</b>					
Position longitudinale : Travée 21-22					
Groupe : Structure d'acier					
Position transversale : Ferme aval					
Élément : Diagonale					
Localisation : U7-L8					
Cote CEC		Cote CEM (%)			
4		A	B	C	D
		93	3	2	2
Remarque / Observation Pertes de matériaux moyennes à très importantes. Déformation par corrosion.					
Numéro d'activité:				3221	
Numéro de recommandation:				16016	
<b>Identification</b>					
Position longitudinale : Travée 21-22					
Groupe : Structure d'acier					
Position transversale : Ferme aval					
Élément : Diagonale					
Localisation : U7-L8					
Cote CEC		Cote CEM (%)			
4		A	B	C	D
		93	3	2	2
Remarque / Observation Pertes de matériaux moyennes à très importantes. Déformation par corrosion.					
Numéro d'activité:				3221	
Numéro de recommandation:				16016

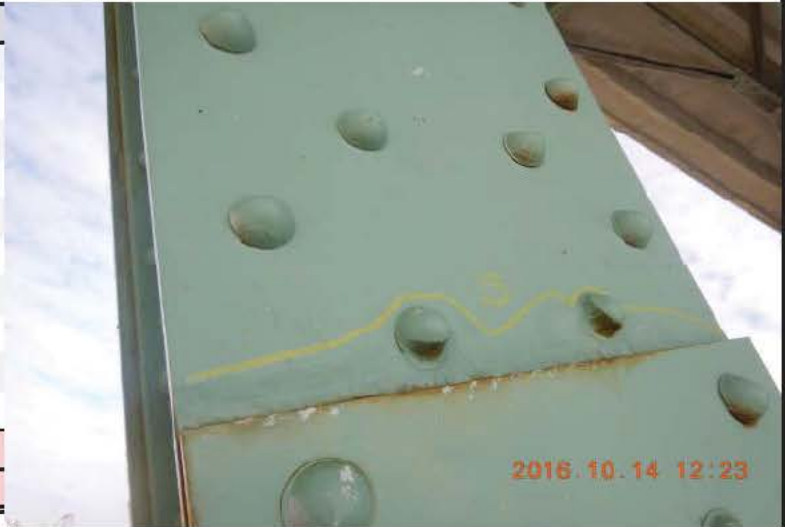
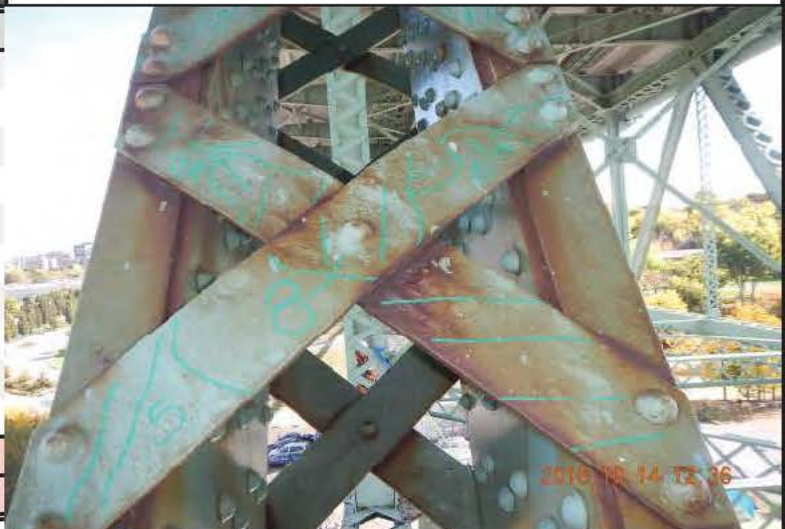
Axe: <b>Jacques-Cartier</b>		Section : <b>Section 6</b>		Structure : <b>Pont Jacques-Cartier</b>	
<b>Identification</b>					
Position longitudinale : Travée 21-22					
Groupe : Structure d'acier					
Position transversale : Ferme aval					
Élément : Diagonale					
Localisation : L8-U9					
Cote CEC		Cote CEM (%)			
4		A	B	C	D
		90	5	5	0
Remarque / Observation					
Numéro de photo: <b>JC_6_161014_EM_1032</b>					
Numéro d'activité:					
Numéro de recommandation:					
<b>Identification</b>					
Position longitudinale : Travée 21-22					
Groupe : Structure d'acier					
Position transversale : Ferme aval					
Élément : Diagonale					
Localisation : U9-L10					
Cote CEC		Cote CEM (%)			
4		A	B	C	D
		95	2	2	1
Remarque / Observation					
Pertes de matériaux moyennes à très importantes. Déformation par corrosion.					
Numéro de photo: <b>JC_6_161014_JM_1981</b>					
Numéro d'activité: <b>3221</b>					
Numéro de recommandation: <b>16016</b>

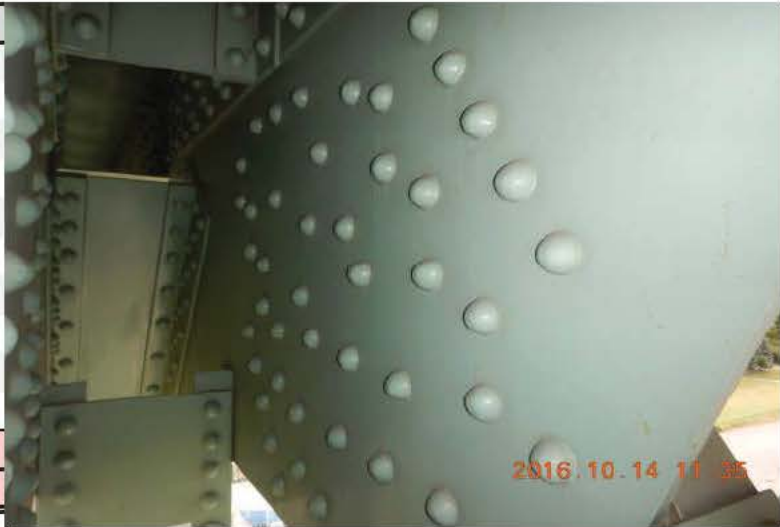
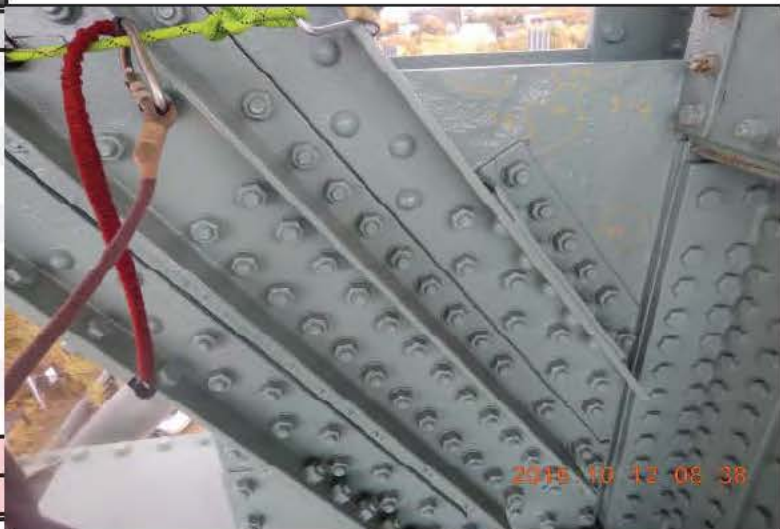
<b>Numéro de photo: JC_6_161012_EM_0841</b>	
Numéro d'activité:					
Numéro de recommandation:

Axe: <b>Jacques-Cartier</b>		Section : <b>Section 6</b>		Structure : <b>Pont Jacques-Cartier</b>	
<b>Identification</b>					
<b>Position longitudinale :</b>					
Travée 21-22					
<b>Groupe :</b>					
Structure d'acier					
<b>Position transversale :</b>					
Ferme aval					
<b>Élément :</b>					
Assemblage supérieur					
<b>Localisation :</b>					
U7					
<b>Cote CEC</b>		<b>Cote CEM (%)</b>			
4		A	B	C	D
		100	0	0	0
<b>Remarque / Observation</b>					
				<b>Numéro de photo: JC_6_161014_EM_1020</b>	
Numéro d'activité:					
Numéro de recommandation:					
<b>Identification</b>					
<b>Position longitudinale :</b>					
Travée 21-22					
<b>Groupe :</b>					
Structure d'acier					
<b>Position transversale :</b>					
Ferme aval					
<b>Élément :</b>					
Assemblage inférieur					
<b>Localisation :</b>					
LO					
<b>Cote CEC</b>		<b>Cote CEM (%)</b>			
4		A	B	C	D
		90	5	3	2
<b>Remarque / Observation</b>					
Pertes de matériaux moyennes à très importantes. Élément renforcé. Aucune activité requise.

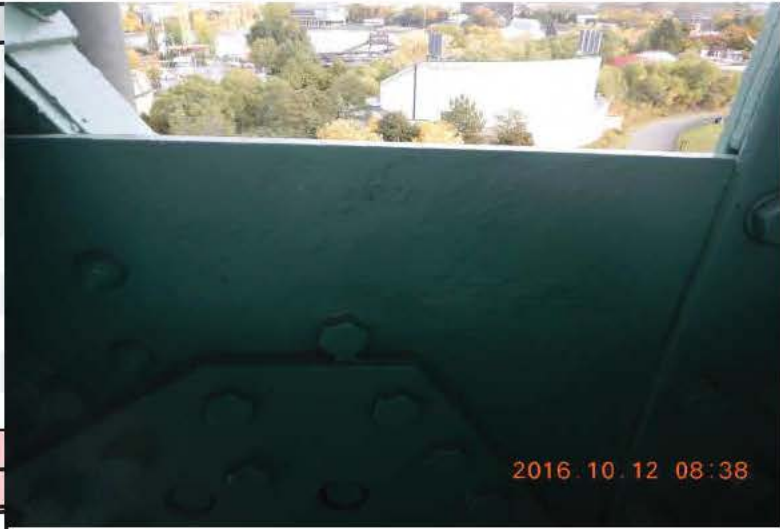
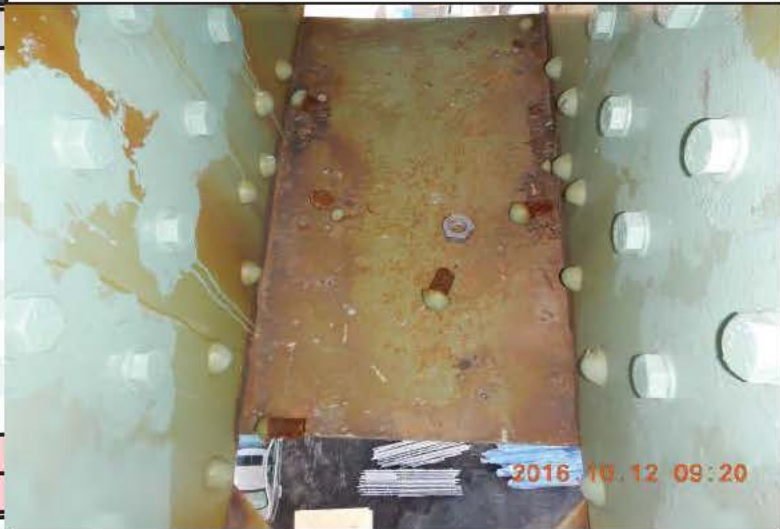
L1					
<b>Cote CEC</b>		<b>Cote CEM (%)</b>			
4		<b>A</b>	<b>B</b>	<b>C</b>	<b>D</b>
		100	0	0	0
<b>Remarque / Observation</b>					
Présence de débris.					
Numéro d'activité:				<b>Numéro de photo: JC_6_161012_EM_0858</b>	
<b>Numéro de recommandation:</b>

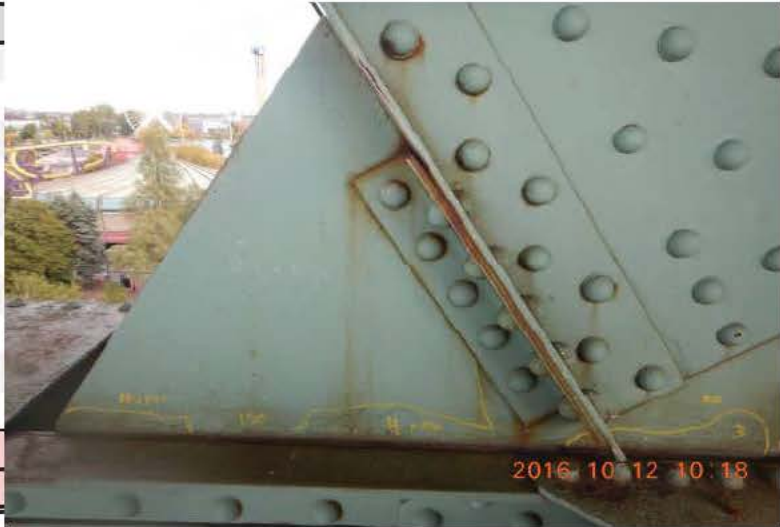
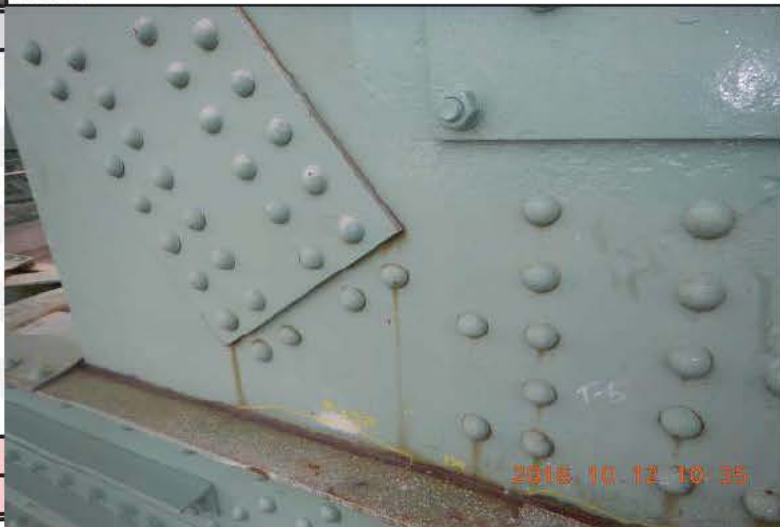
Axe: <b>Jacques-Cartier</b>		Section : <b>Section 6</b>		Structure : <b>Pont Jacques-Cartier</b>	
<b>Identification</b>					
Position longitudinale : Travée 21-22					
Groupe : Structure d'acier					
Position transversale : Ferme aval					
Élément : Assemblage inférieur					
Localisation : L2					
Cote CEC		Cote CEM (%)			
3		A	B	C	D
		86	10	2	2
Remarque / Observation Pertes de matériaux moyennes à très importantes. Réduction de la capacité d'environ 15%.					
Numéro d'activité:				3221	
Numéro de recommandation:				16012	
<b>Identification</b>					
Position longitudinale : Travée 21-22					
Groupe : Structure d'acier					
Position transversale : Ferme aval					
Élément : Assemblage inférieur					
Localisation : L2					
Cote CEC		Cote CEM (%)			
3		A	B	C	D
		86	10	2	2
Remarque / Observation Pertes de matériaux moyennes à très importantes. Réduction de la capacité d'environ 15%.					
Numéro d'activité:				3221	
Numéro de recommandation:				16012

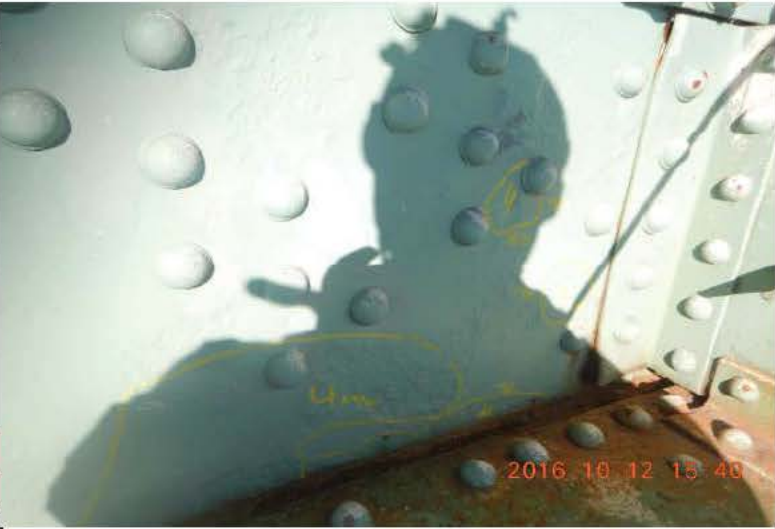
Numéro de photo: **JC\_6\_161012\_EM\_0976**

Axe: <b>Jacques-Cartier</b>		Section : <b>Section 6</b>		Structure : <b>Pont Jacques-Cartier</b>	
<b>Identification</b>					
Position longitudinale : Travée 21-22					
Groupe : Structure d'acier					
Position transversale : Ferme aval					
Élément : Assemblage inférieur					
Localisation : L6					
Cote CEC		Cote CEM (%)			
3		A	B	C	D
		92	3	3	2
Remarque / Observation Pertes de matériaux moyennes à très importantes. Réduction de la capacité d'environ 15%.					
Numéro d'activité:				3221	
Numéro de recommandation:				16012	
<b>Identification</b>					
Position longitudinale : Travée 21-22					
Groupe : Structure d'acier					
Position transversale : Ferme aval					
Élément : Assemblage inférieur					
Localisation : L6					
Cote CEC		Cote CEM (%)			
3		A	B	C	D
		92	3	3	2
Remarque / Observation Pertes de matériaux moyennes à très importantes. Réduction de la capacité d'environ 15%.					
Numéro d'activité:				3221	
Numéro de recommandation:				16012

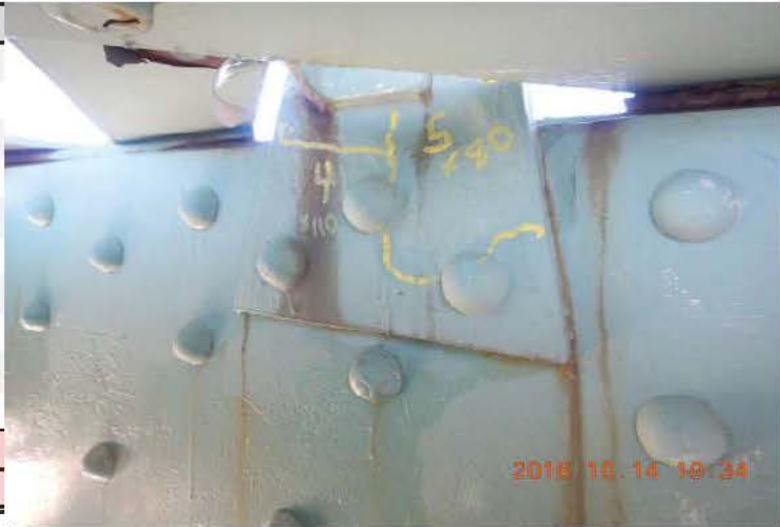
Numéro de photo: **JC\_6\_161014\_EM\_0999**

Axe: <b>Jacques-Cartier</b>		Section : <b>Section 6</b>		Structure : <b>Pont Jacques-Cartier</b>	
<b>Identification</b>					
Position longitudinale : Travée 21-22					
Groupe : Structure d'acier					
Position transversale : Ferme aval					
Élément : Assemblage inférieur					
Localisation : L7					
Cote CEC		Cote CEM (%)			
2		A	B	C	D
		75	0	10	15
Remarque / Observation Pertes de matériaux moyennes à très importantes. Réduction de la capacité d'environ 25%.					
Numéro d'activité:				3221	
Numéro de recommandation:				16012	
<b>Identification</b>					
Position longitudinale : Travée 21-22					
Groupe : Structure d'acier					
Position transversale : Ferme aval					
Élément : Assemblage inférieur					
Localisation : L7					
Cote CEC		Cote CEM (%)			
2		A	B	C	D
		75	0	10	15
Remarque / Observation Pertes de matériaux moyennes à très importantes. Réduction de la capacité d'environ 25%.					
Numéro d'activité:				3221

Numéro de recommandation:				16012

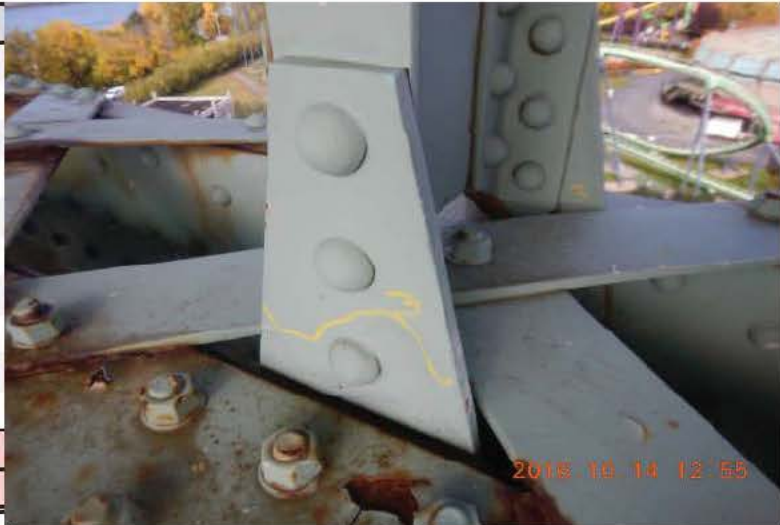
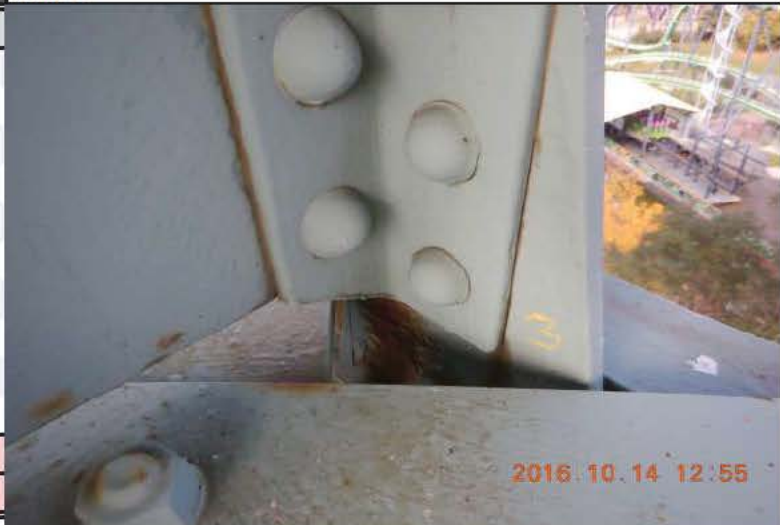
Axe: <b>Jacques-Cartier</b>		Section : <b>Section 6</b>		Structure : <b>Pont Jacques-Cartier</b>	
<b>Identification</b>					
Position longitudinale : Travée 21-22					
Groupe : Structure d'acier					
Position transversale : Ferme aval					
Élément : Assemblage inférieur					
Localisation : L9					
Cote CEC		Cote CEM (%)			
3		A	B	C	D
		65	0	35	0
Remarque / Observation Pertes de matériaux importantes. Réduction de la capacité d'environ 15%.					
Numéro d'activité:				3221	
Numéro de recommandation:				16012	
<b>Identification</b>					
Position longitudinale : Travée 21-22					
Groupe : Structure d'acier					
Position transversale : Ferme aval					
Élément : Assemblage inférieur					
Localisation : L9					
Cote CEC		Cote CEM (%)			
3		A	B	C	D
		65	0	35	0
Remarque / Observation Pertes de matériaux importantes. Réduction de la capacité d'environ 15%.					
Numéro d'activité:				3221	
Numéro de recommandation:				16012

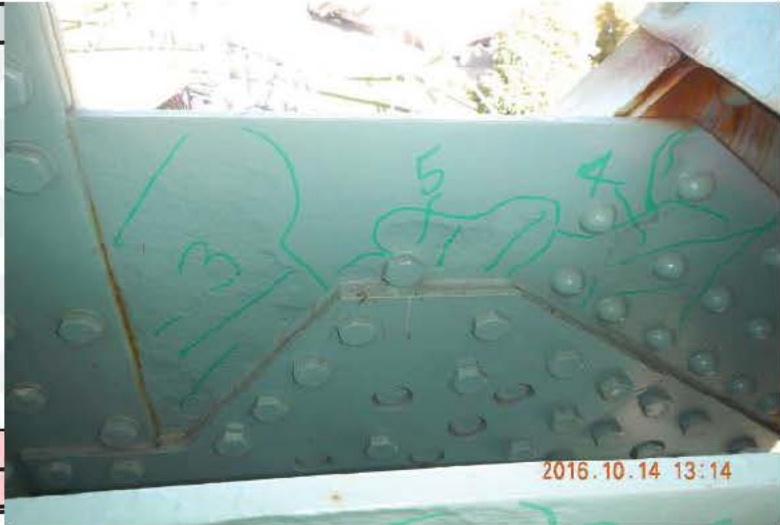
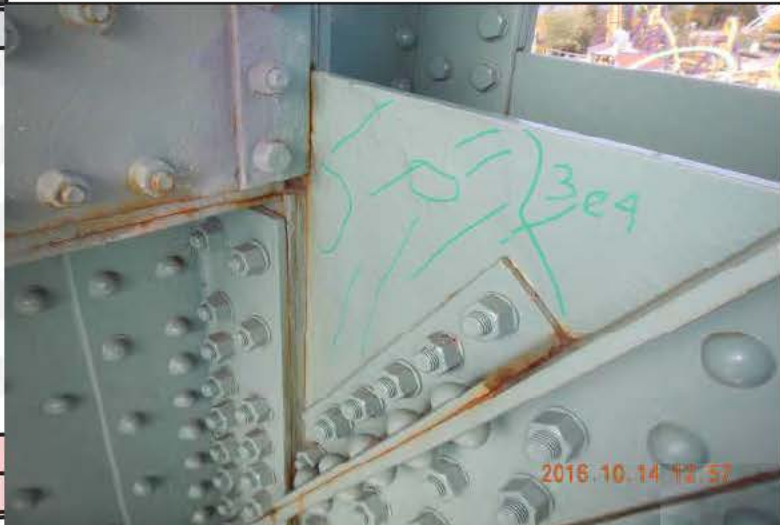
Numéro d'activité:				Numéro de photo: <b>JC_6_161014_JM_1989</b>	
Numéro de recommandation:

Axe: <b>Jacques-Cartier</b>		Section : <b>Section 6</b>		Structure : <b>Pont Jacques-Cartier</b>	
<b>Identification</b>					
Position longitudinale : Travée 21-22					
Groupe : Structure d'acier					
Position transversale : Ferme aval					
Élément : Assemblage inférieur					
Localisation : L10					
Cote CEC		Cote CEM (%)			
4		A	B	C	D
		97	1	1	1
Remarque / Observation Pertes de matériaux moyennes à très importantes. Élément renforcé. Aucune activité requise.					
Numéro d'activité:				Numéro de photo: <b>JC_6_161014_JM_1991</b>	
Numéro de recommandation:					
<b>Identification</b>					
Position longitudinale : Travée 21-22					
Groupe : Structure d'acier					
Position transversale : Ferme aval					
Élément : Assemblage inférieur					
Localisation : L10					
Cote CEC		Cote CEM (%)			
4		A	B	C	D
		97	1	1	1
Remarque / Observation Pertes de matériaux moyennes à très importantes. Élément renforcé. Aucune activité requise.

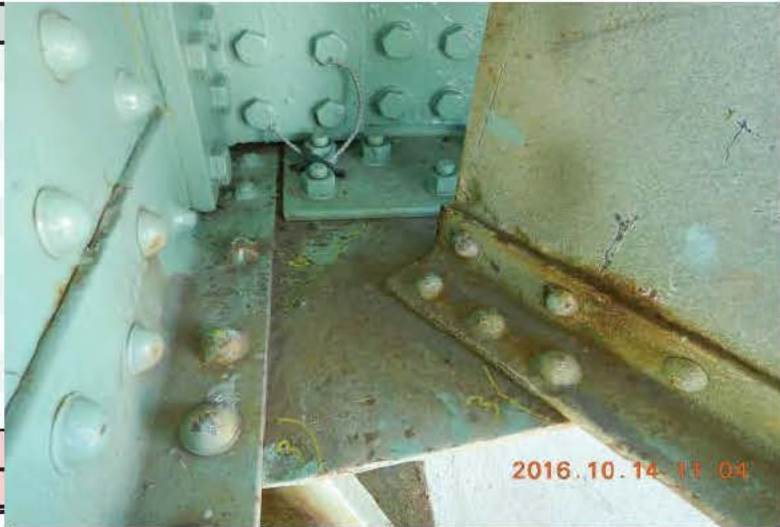
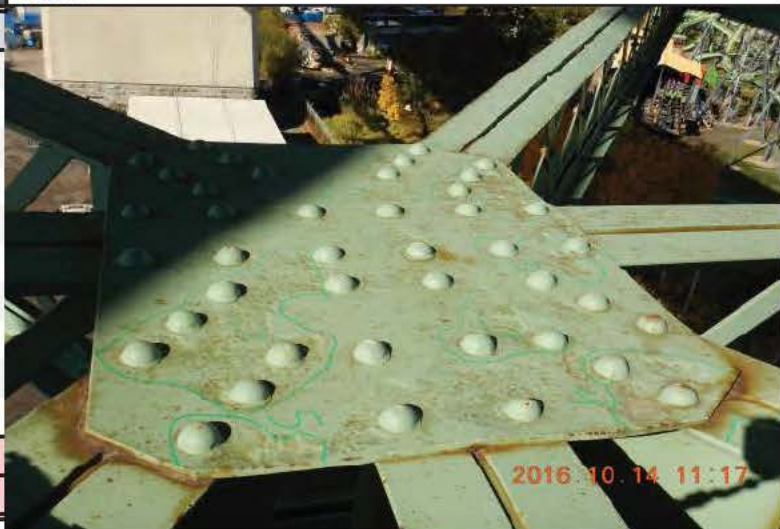
Axe: <b>Jacques-Cartier</b>		Section : <b>Section 6</b>		Structure : <b>Pont Jacques-Cartier</b>	
<b>Identification</b>					
Position longitudinale : Travée 21-22					
Groupe : Structure d'acier					
Position transversale : Général					
Élément : Contreventement horizontal inférieur					
Localisation : LO-L2					
Cote CEC		Cote CEM (%)			
3		A	B	C	D
		92	2	2	4
<b>Remarque / Observation</b> Pertes de matériaux moyennes à très importantes. Déformation par corrosion. Réduction de la capacité d'environ 20%.					
Numéro d'activité:				3221	
Numéro de recommandation:				10001	
<b>Identification</b>					
Position longitudinale : Travée 21-22					
Groupe : Structure d'acier					
Position transversale : Général					
Élément : Contreventement horizontal inférieur					
Localisation : LO-L2					
Cote CEC		Cote CEM (%)			
3		A	B	C	D
		92	2	2	4
<b>Remarque / Observation</b> Pertes de matériaux moyennes à très importantes. Déformation par corrosion. Réduction de la capacité d'environ 20%.

Numéro d'activité:				3221	
Numéro de recommandation:				10001

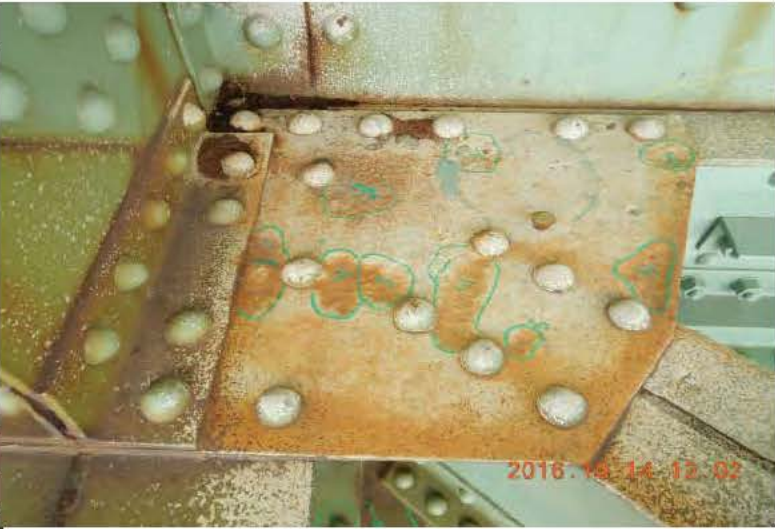
Numéro de photo: **JC\_6\_161014\_MB\_0707**

Axe: <b>Jacques-Cartier</b>		Section : <b>Section 6</b>		Structure : <b>Pont Jacques-Cartier</b>	
<b>Identification</b>					
Position longitudinale : Travée 21-22					
Groupe : Structure d'acier					
Position transversale : Général					
Élément : Contreventement horizontal inférieur					
Localisation : LO-L2					
Cote CEC		Cote CEM (%)			
3		A	B	C	D
		92	2	2	4
Remarque / Observation Pertes de matériaux moyennes à très importantes. Déformation par corrosion. Réduction de la capacité d'environ 20%.					
Numéro d'activité:				3221	
Numéro de recommandation:				10001	
<b>Identification</b>					
Position longitudinale : Travée 21-22					
Groupe : Structure d'acier					
Position transversale : Général					
Élément : Contreventement horizontal inférieur					
Localisation : LO-L2					
Cote CEC		Cote CEM (%)			
3		A	B	C	D
		92	2	2	4
Remarque / Observation Pertes de matériaux moyennes à très importantes. Déformation par corrosion. Réduction de la capacité d'environ 20%.

Numéro d'activité:				3221	
Numéro de recommandation:				10001

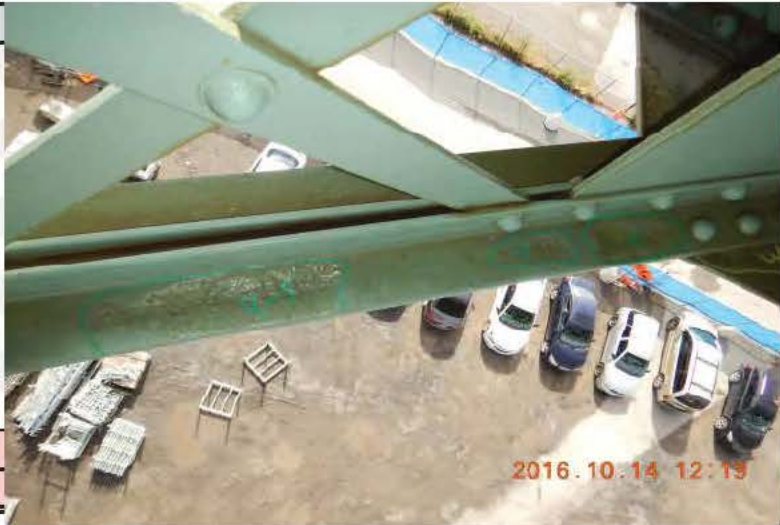
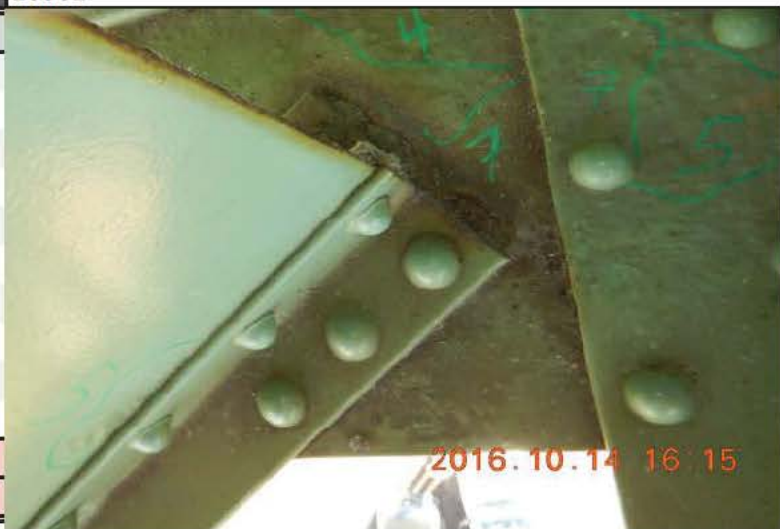
Axe: <b>Jacques-Cartier</b>		Section : <b>Section 6</b>		Structure : <b>Pont Jacques-Cartier</b>	
<b>Identification</b>					
Position longitudinale : Travée 21-22					
Groupe : Structure d'acier					
Position transversale : Général					
Élément : Contreventement horizontal inférieur					
Localisation : L0-L2					
Cote CEC		Cote CEM (%)			
3		A	B	C	D
		92	2	2	4
Remarque / Observation Pertes de matériaux moyennes à très importantes. Déformation par corrosion. Réduction de la capacité d'environ 20%.					
Numéro d'activité:				3221	
Numéro de recommandation:				10001	
<b>Identification</b>					
Position longitudinale : Travée 21-22					
Groupe : Structure d'acier					
Position transversale : Général					
Élément : Contreventement horizontal inférieur					
Localisation : L2-L4					
Cote CEC		Cote CEM (%)			
2		A	B	C	D
		87	2	5	6
Remarque / Observation Pertes de matériaux moyennes à très importantes. Perforation ø60 mm. Réduction de la capacité d'environ 30%.

Numéro d'activité:				3221	
Numéro de recommandation:				10001

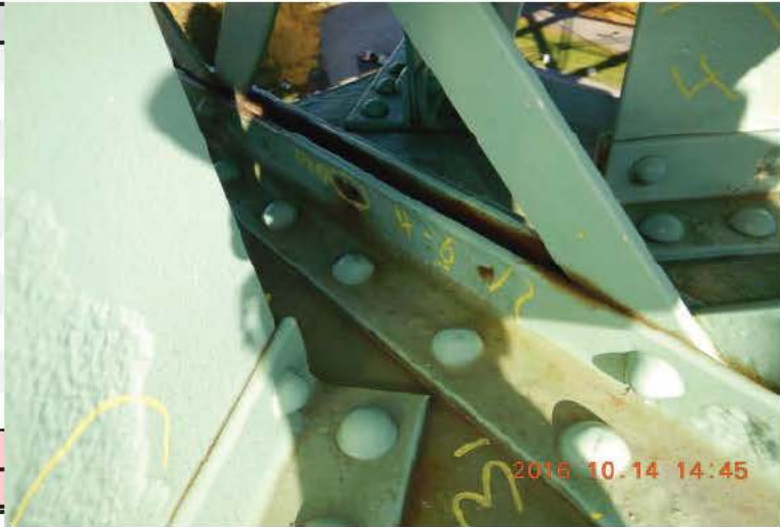
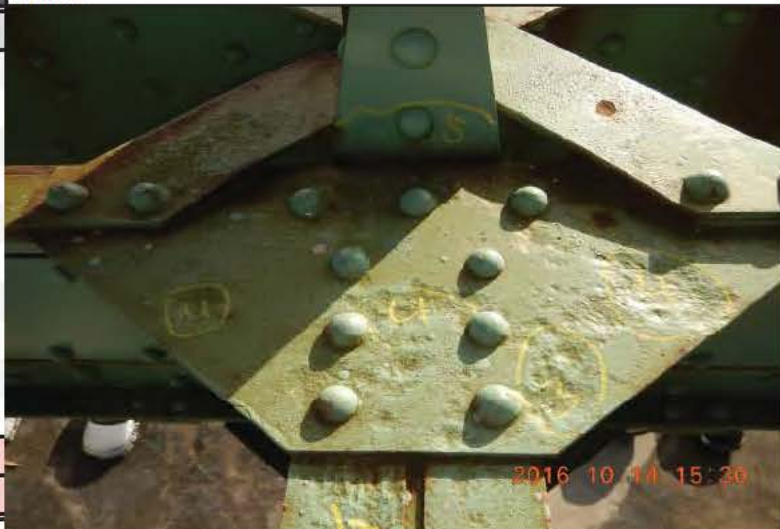
Axe: <b>Jacques-Cartier</b>		Section : <b>Section 6</b>		Structure : <b>Pont Jacques-Cartier</b>	
<b>Identification</b>					
Position longitudinale : Travée 21-22					
Groupe : Structure d'acier					
Position transversale : Général					
Élément : Contreventement horizontal inférieur					
Localisation : L2-L4					
Cote CEC		Cote CEM (%)			
2		A	B	C	D
		87	2	5	6
Remarque / Observation Pertes de matériaux moyennes à très importantes. Perforation ø60 mm. Réduction de la capacité d'environ 30%.					
Numéro d'activité:				3221	
Numéro de recommandation:				10001	
<b>Identification</b>					
Position longitudinale : Travée 21-22					
Groupe : Structure d'acier					
Position transversale : Général					
Élément : Contreventement horizontal inférieur					
Localisation : L2-L4					
Cote CEC		Cote CEM (%)			
2		A	B	C	D
		87	2	5	6
Remarque / Observation Pertes de matériaux moyennes à très importantes. Perforation ø60 mm. Réduction de la capacité d'environ 30%.

Numéro d'activité:				3221	
Numéro de recommandation:				10001
