# Rapport d'inspection annuelle

Inspection détaillée du pont Jacques-Cartier, section 6  
Version finale

Contrat: 62408

23 juin 2017

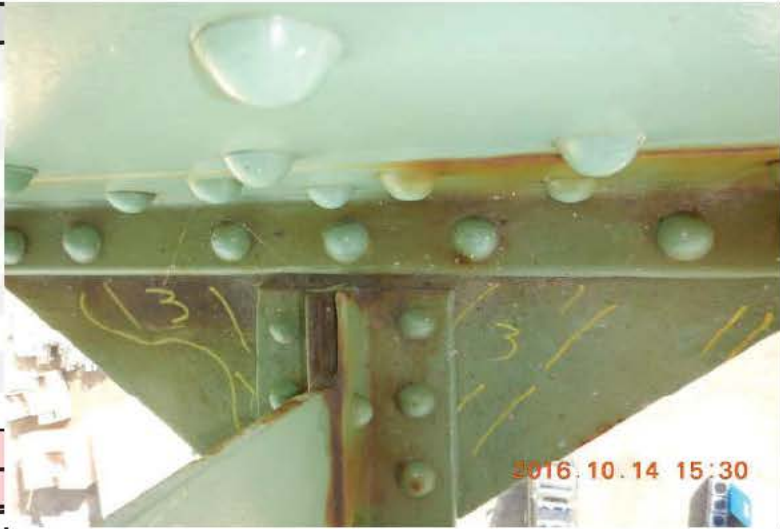
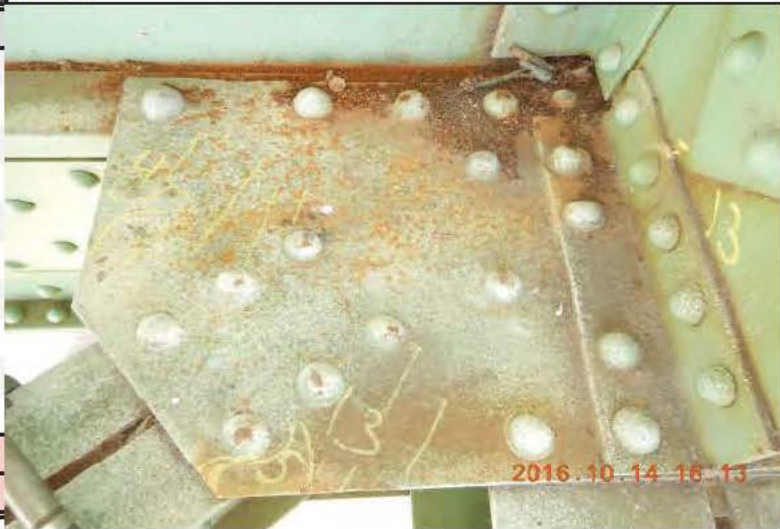
Axe: <b>Jacques-Cartier</b>		Section : <b>Section 6</b>		Structure : <b>Pont Jacques-Cartier</b>	
<b>Identification</b>					
Position longitudinale : Travée 21-22					
Groupe : Structure d'acier					
Position transversale : Général					
Élément : Contreventement horizontal inférieur					
Localisation : L2-L4					
Cote CEC		Cote CEM (%)			
2		A	B	C	D
		87	2	5	6
Remarque / Observation Pertes de matériaux moyennes à très importantes. Perforation $\varnothing 60$ mm. Réduction de la capacité d'environ 30%.					
Numéro d'activité:				3221	
Numéro de recommandation:				10001	
<b>Identification</b>					
Position longitudinale : Travée 21-22					
Groupe : Structure d'acier					
Position transversale : Général					
Élément : Contreventement horizontal inférieur					
Localisation : L2-L4					
Cote CEC		Cote CEM (%)			
2		A	B	C	D
		87	2	5	6
Remarque / Observation Pertes de matériaux moyennes à très importantes. Perforation $\varnothing 60$ mm. Réduction de la capacité d'environ 30%.

Numéro d'activité:				3221	
Numéro de recommandation:				10001

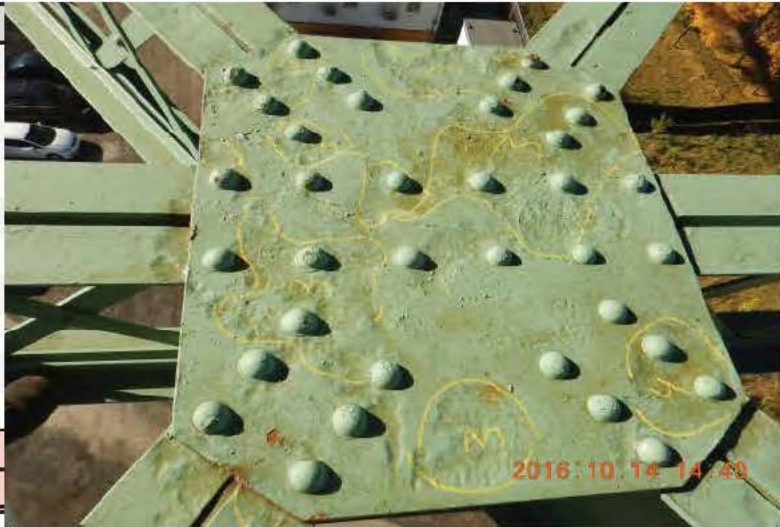
Numéro de photo: **JC\_6\_161014\_MB\_0728**

Axe: <b>Jacques-Cartier</b>		Section : <b>Section 6</b>		Structure : <b>Pont Jacques-Cartier</b>	
<b>Identification</b>					
Position longitudinale : Travée 21-22					
Groupe : Structure d'acier					
Position transversale : Général					
Élément : Contreventement horizontal inférieur					
Localisation : L2-L4					
Cote CEC		Cote CEM (%)			
2		A	B	C	D
		87	2	5	6
Remarque / Observation Pertes de matériaux moyennes à très importantes. Perforation ø60 mm. Réduction de la capacité d'environ 30%.					
Numéro d'activité:				3221	
Numéro de recommandation:				10001	
<b>Identification</b>					
Position longitudinale : Travée 21-22					
Groupe : Structure d'acier					
Position transversale : Général					
Élément : Contreventement horizontal inférieur					
Localisation : L4-L6					
Cote CEC		Cote CEM (%)			
2		A	B	C	D
		87	2	5	6
Remarque / Observation Pertes de matériaux moyennes à très importantes. Déformation par impact. Réduction de la capacité d'environ 40%.

Numéro d'activité:				3221	
Numéro de recommandation:				10001

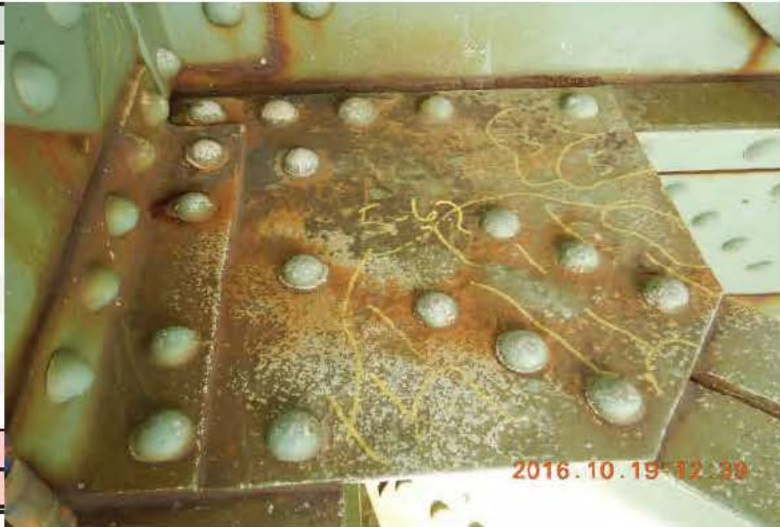
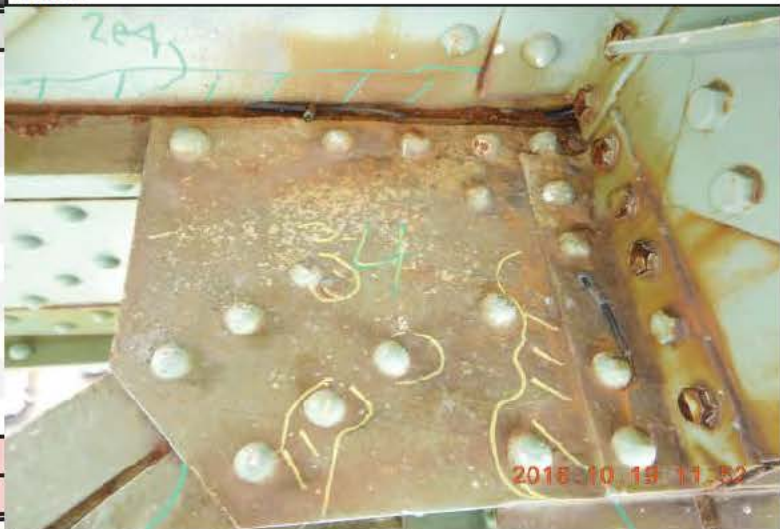
Axe: <b>Jacques-Cartier</b>		Section : <b>Section 6</b>		Structure : <b>Pont Jacques-Cartier</b>	
<b>Identification</b>					
Position longitudinale : Travée 21-22					
Groupe : Structure d'acier					
Position transversale : Général					
Élément : Contreventement horizontal inférieur					
Localisation : L6-L8					
Cote CEC		Cote CEM (%)			
2		A	B	C	D
		87	2	5	6
Remarque / Observation Pertes de matériaux moyennes à très importantes. Réduction de la capacité d'environ 40%.					
Numéro d'activité:				3221	
Numéro de recommandation:				10001	
<b>Identification</b>					
Position longitudinale : Travée 21-22					
Groupe : Structure d'acier					
Position transversale : Général					
Élément : Contreventement horizontal inférieur					
Localisation : L6-L8					
Cote CEC		Cote CEM (%)			
2		A	B	C	D
		87	2	5	6
Remarque / Observation Pertes de matériaux moyennes à très importantes. Réduction de la capacité d'environ 40%.

Numéro d'activité:				3221	
Numéro de recommandation:				10001

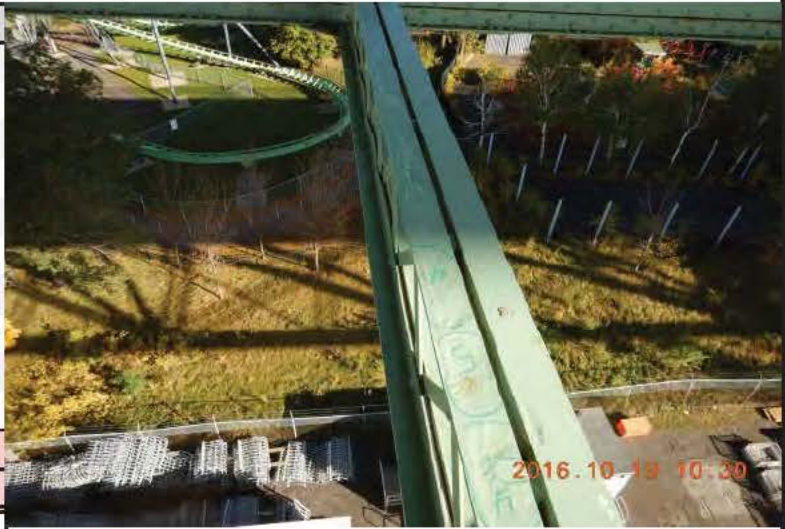
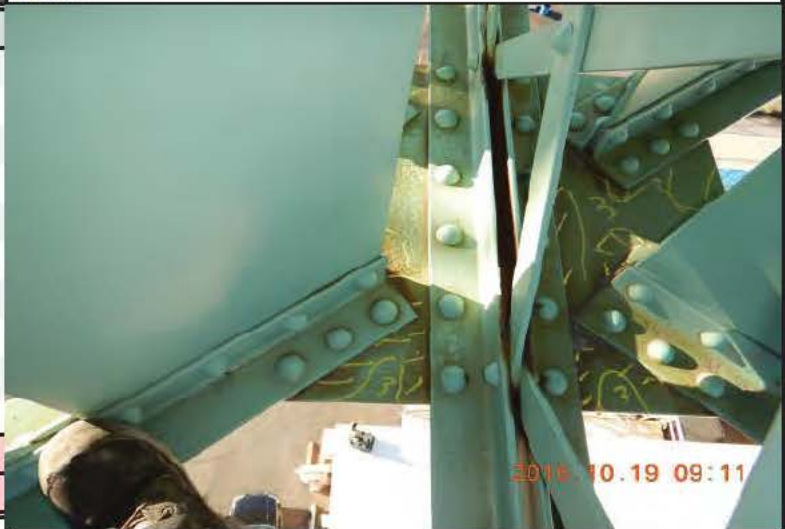
Axe: <b>Jacques-Cartier</b>		Section : <b>Section 6</b>		Structure : <b>Pont Jacques-Cartier</b>	
<b>Identification</b>					
Position longitudinale : Travée 21-22					
Groupe : Structure d'acier					
Position transversale : Général					
Élément : Contreventement horizontal inférieur					
Localisation : L6-L8					
Cote CEC		Cote CEM (%)			
2		A	B	C	D
		87	2	5	6
Remarque / Observation Pertes de matériaux moyennes à très importantes. Réduction de la capacité d'environ 40%.					
Numéro d'activité:				3221	
Numéro de recommandation:				10001	
<b>Identification</b>					
Position longitudinale : Travée 21-22					
Groupe : Structure d'acier					
Position transversale : Général					
Élément : Contreventement horizontal inférieur					
Localisation : L6-L8					
Cote CEC		Cote CEM (%)			
2		A	B	C	D
		87	2	5	6
Remarque / Observation Pertes de matériaux moyennes à très importantes. Réduction de la capacité d'environ 40%.

Numéro d'activité:				3221	
Numéro de recommandation:				10001

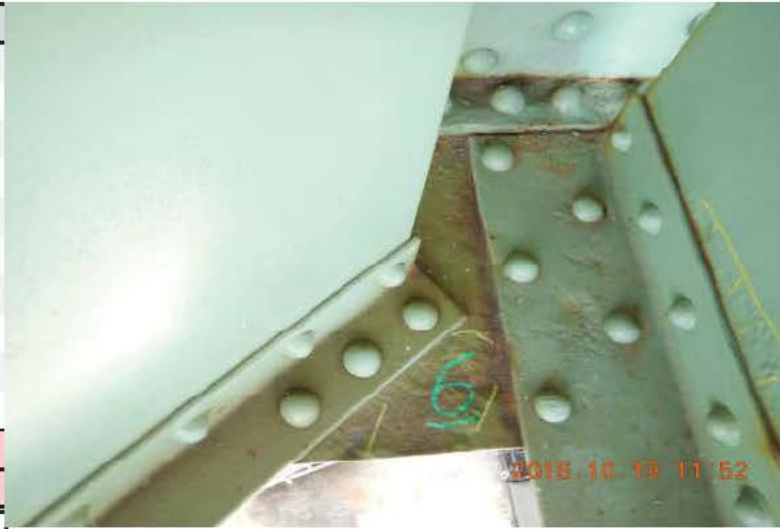
Numéro de photo: **JC\_6\_161019\_MB\_0863**

2		A	B	C	D
		87	2	5	6
<b>Remarque / Observation</b>					
Pertes de matériaux moyennes à très importantes. Réduction de la capacité d'environ 40%.					
Numéro d'activité:				3221	
Numéro de recommandation:				10001

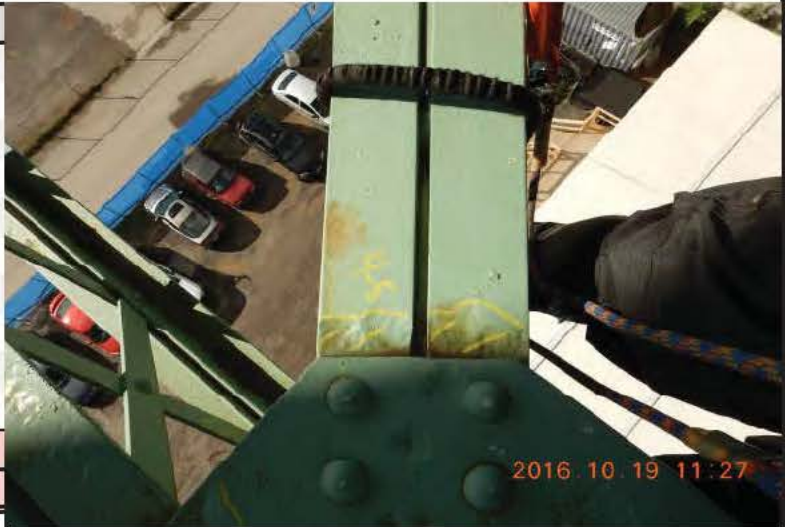
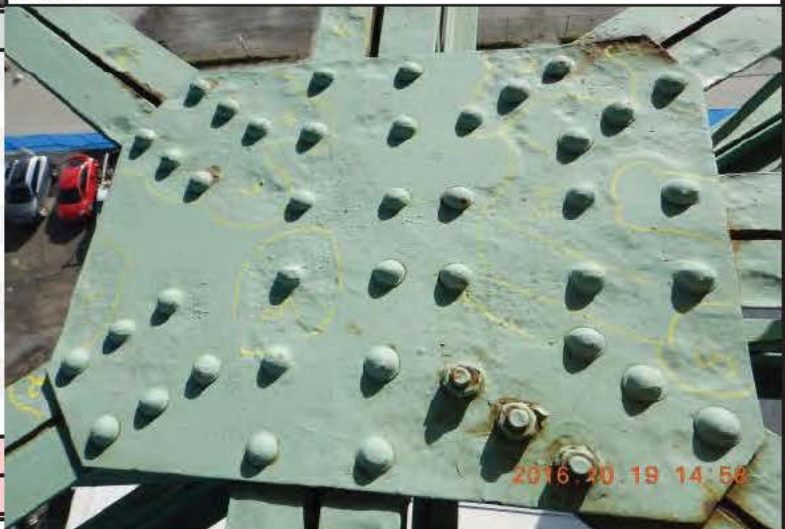
Axe: <b>Jacques-Cartier</b>		Section : <b>Section 6</b>		Structure : <b>Pont Jacques-Cartier</b>	
<b>Identification</b>					
Position longitudinale : Travée 21-22					
Groupe : Structure d'acier					
Position transversale : Général					
Élément : Contreventement horizontal inférieur					
Localisation : L6-L8					
Cote CEC		Cote CEM (%)			
2		A	B	C	D
		87	2	5	6
Remarque / Observation Pertes de matériaux moyennes à très importantes. Réduction de la capacité d'environ 40%.					
Numéro d'activité:				3221	
Numéro de recommandation:				10001	
<b>Identification</b>					
Position longitudinale : Travée 21-22					
Groupe : Structure d'acier					
Position transversale : Général					
Élément : Contreventement horizontal inférieur					
Localisation : L8-L10					
Cote CEC		Cote CEM (%)			
2		A	B	C	D
		87	2	5	6
Remarque / Observation Pertes de matériaux moyennes à très importantes. Réduction de la capacité d'environ 45%.

Numéro d'activité:				3221	
Numéro de recommandation:				10001

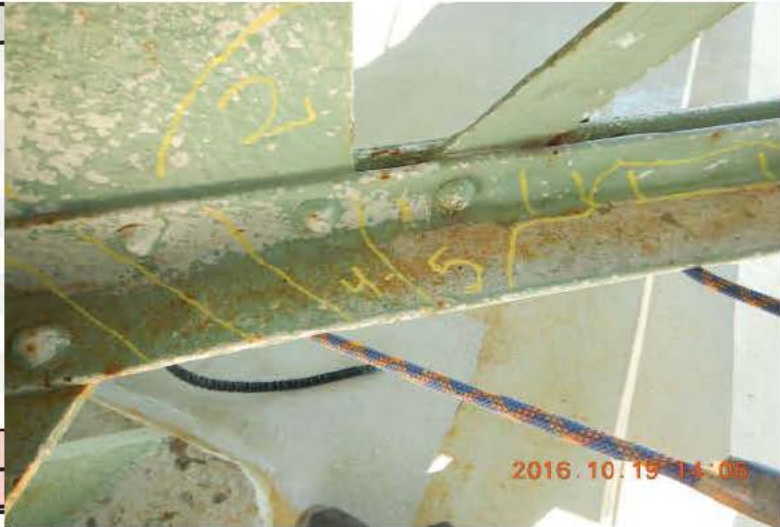
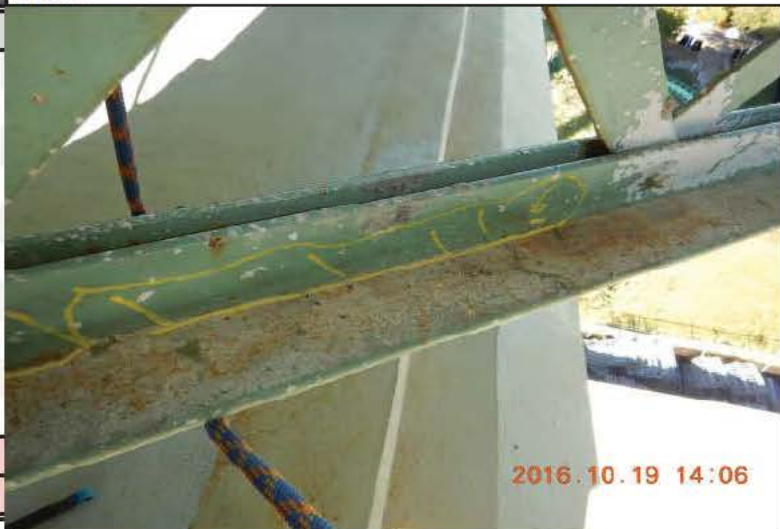
Axe: <b>Jacques-Cartier</b>		Section : <b>Section 6</b>		Structure : <b>Pont Jacques-Cartier</b>	
<b>Identification</b>					
Position longitudinale : Travée 21-22					
Groupe : Structure d'acier					
Position transversale : Général					
Élément : Contreventement horizontal inférieur					
Localisation : L8-L10					
Cote CEC		Cote CEM (%)			
2		A	B	C	D
		87	2	5	6
Remarque / Observation Pertes de matériaux moyennes à très importantes. Réduction de la capacité d'environ 45%.					
Numéro d'activité:				3221	
Numéro de recommandation:				10001	
<b>Identification</b>					
Position longitudinale : Travée 21-22					
Groupe : Structure d'acier					
Position transversale : Général					
Élément : Contreventement horizontal inférieur					
Localisation : L8-L10					
Cote CEC		Cote CEM (%)			
2		A	B	C	D
		87	2	5	6
Remarque / Observation Pertes de matériaux moyennes à très importantes. Réduction de la capacité d'environ 45%.

Numéro d'activité:				3221	
Numéro de recommandation:				10001

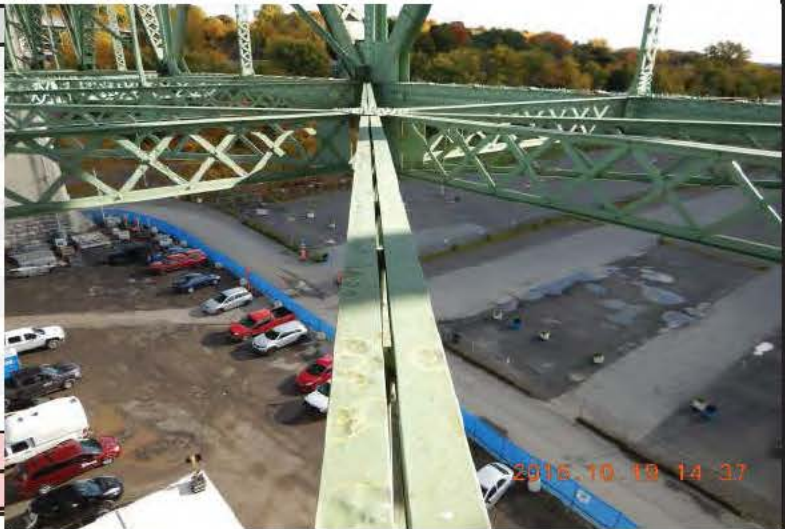
Axe: <b>Jacques-Cartier</b>		Section : <b>Section 6</b>		Structure : <b>Pont Jacques-Cartier</b>	
<b>Identification</b>					
Position longitudinale : Travée 21-22					
Groupe : Structure d'acier					
Position transversale : Général					
Élément : Contreventement horizontal inférieur					
Localisation : L8-L10					
Cote CEC		Cote CEM (%)			
2		A	B	C	D
		87	2	5	6
Remarque / Observation Pertes de matériaux moyennes à très importantes. Réduction de la capacité d'environ 45%.					
Numéro d'activité:				3221	
Numéro de recommandation:				10001	
<b>Identification</b>					
Position longitudinale : Travée 21-22					
Groupe : Structure d'acier					
Position transversale : Général					
Élément : Contreventement horizontal inférieur					
Localisation : L8-L10					
Cote CEC		Cote CEM (%)			
2		A	B	C	D
		87	2	5	6
Remarque / Observation Pertes de matériaux moyennes à très importantes. Réduction de la capacité d'environ 45%.

Numéro d'activité:				3221	
Numéro de recommandation:				10001

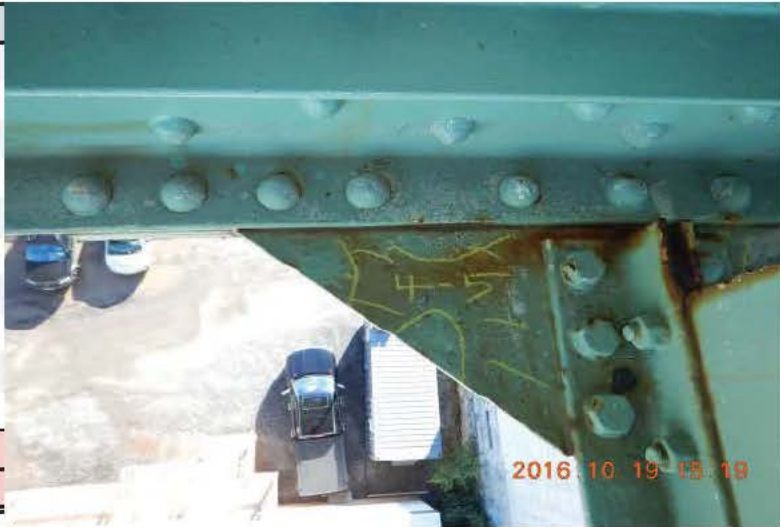
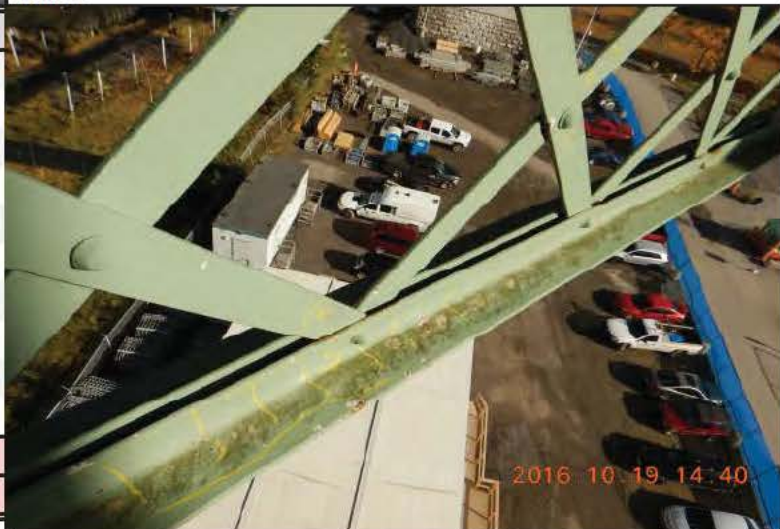
Axe: <b>Jacques-Cartier</b>		Section : <b>Section 6</b>		Structure : <b>Pont Jacques-Cartier</b>	
<b>Identification</b>					
Position longitudinale : Travée 21-22					
Groupe : Structure d'acier					
Position transversale : Général					
Élément : Contreventement horizontal inférieur					
Localisation : L8-L10					
Cote CEC		Cote CEM (%)			
2		A	B	C	D
		87	2	5	6
Remarque / Observation Pertes de matériaux moyennes à très importantes. Réduction de la capacité d'environ 45%.					
Numéro d'activité:				3221	
Numéro de recommandation:				10001	
<b>Identification</b>					
Position longitudinale : Travée 21-22					
Groupe : Structure d'acier					
Position transversale : Général					
Élément : Contreventement horizontal inférieur					
Localisation : L8-L10					
Cote CEC		Cote CEM (%)			
2		A	B	C	D
		87	2	5	6
Remarque / Observation Pertes de matériaux moyennes à très importantes. Réduction de la capacité d'environ 45%.

Numéro d'activité:				3221	
Numéro de recommandation:				10001

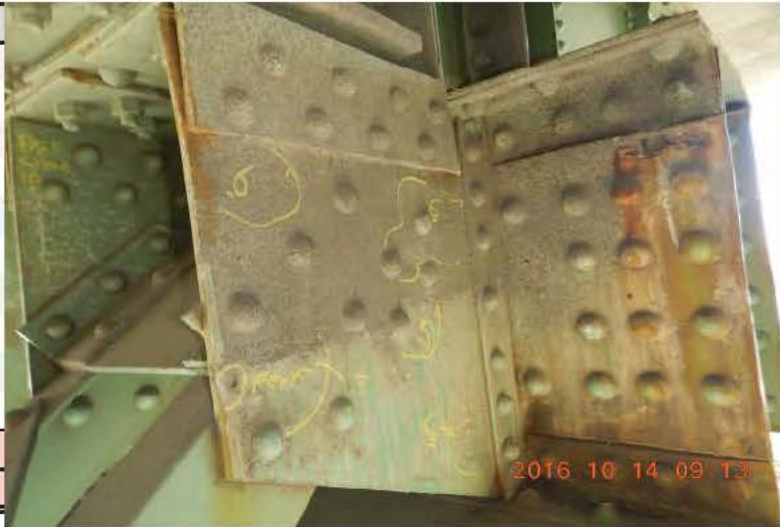
Numéro de photo: **JC\_6\_161014\_MB\_0679**

Axe: <b>Jacques-Cartier</b>		Section : <b>Section 6</b>		Structure : <b>Pont Jacques-Cartier</b>	
<b>Identification</b>					
<b>Position longitudinale :</b> Travée 21-22					
<b>Groupe :</b> Structure d'acier					
<b>Position transversale :</b> Général					
<b>Élément :</b> Contreventement vertical					
<b>Localisation :</b> LO-UO					
<b>Cote CEC</b>		<b>Cote CEM (%)</b>			
3		<b>A</b>	<b>B</b>	<b>C</b>	<b>D</b>
		97	1	1	1
<b>Remarque / Observation</b> Pertes de matériaux moyennes à très importantes. Perforation ø10 mm. Déformation par corrosion. Réduction de la capacité d'environ 25%.					
Numéro d'activité:				3221	
Numéro de recommandation:				10001	
<b>Identification</b>					
<b>Position longitudinale :</b> Travée 21-22					
<b>Groupe :</b> Structure d'acier					
<b>Position transversale :</b> Général					
<b>Élément :</b> Contreventement vertical					
<b>Localisation :</b> LO-UO					
<b>Cote CEC</b>		<b>Cote CEM (%)</b>

3		<b>A</b>	<b>B</b>	<b>C</b>	<b>D</b>
		97	1	1	1
<b>Remarque / Observation</b> Pertes de matériaux moyennes à très importantes. Perforation ø10 mm. Déformation par corrosion. Réduction de la capacité d'environ 25%.					
Numéro d'activité:				3221	
Numéro de recommandation:				10001

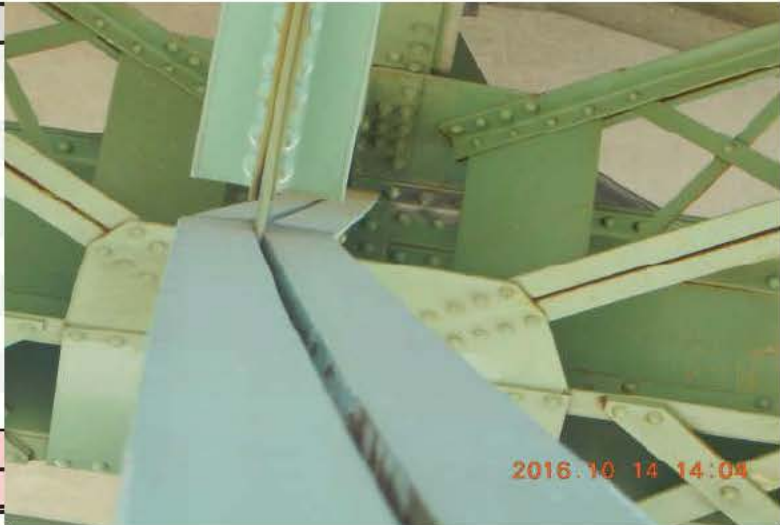
Numéro de photo: **JC\_6\_161014\_MB\_0725**

Axe: <b>Jacques-Cartier</b>		Section : <b>Section 6</b>		Structure : <b>Pont Jacques-Cartier</b>	
<b>Identification</b>					
Position longitudinale : Travée 21-22					
Groupe : Structure d'acier					
Position transversale : Général					
Élément : Contreventement vertical					
Localisation : L2-U2					
Cote CEC		Cote CEM (%)			
3		A	B	C	D
		97	1	1	1
<b>Remarque / Observation</b>					
Pertes de matériaux moyennes à très importantes. Déformation globale des membrures. Réduction de la capacité d'environ 25%.					
Numéro d'activité:				3221	
Numéro de recommandation:				10001	
<b>Identification</b>					
Position longitudinale : Travée 21-22					
Groupe : Structure d'acier					
Position transversale : Général					
Élément : Contreventement vertical					
Localisation : L2-U2					
Cote CEC		Cote CEM (%)			
3		A	B	C	D
		97	1	1	1
<b>Remarque / Observation</b>					
Pertes de matériaux moyennes à très importantes. Déformation globale des membrures. Réduction de la capacité d'environ 25%.

Numéro d'activité:				3221	
Numéro de recommandation:				10001

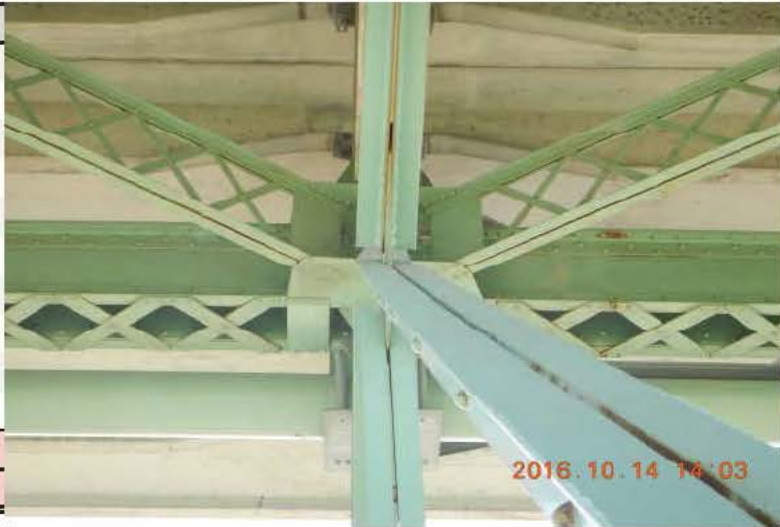
Numéro de photo: **JC\_6\_161014\_MB\_0724**

Axe: <b>Jacques-Cartier</b>		Section : <b>Section 6</b>		Structure : <b>Pont Jacques-Cartier</b>	
<b>Identification</b>					
Position longitudinale : Travée 21-22					
Groupe : Structure d'acier					
Position transversale : Général					
Élément : Contreventement vertical					
Localisation : L2-U2					
Cote CEC		Cote CEM (%)			
3		A	B	C	D
		97	1	1	1
<b>Remarque / Observation</b> Pertes de matériaux moyennes à très importantes. Déformation globale des membrures. Réduction de la capacité d'environ 25%.					
Numéro d'activité:				3221	
Numéro de recommandation:				10001	
<b>Identification</b>					
Position longitudinale : Travée 21-22					
Groupe : Structure d'acier					
Position transversale : Général					
Élément : Contreventement vertical					
Localisation : L4-U4					
Cote CEC		Cote CEM (%)			
3		A	B	C	D
		97	1	1	1
<b>Remarque / Observation</b> Pertes de matériaux moyennes à très importantes. Réduction de la capacité d'environ 25%.

Numéro d'activité:				3221	
Numéro de recommandation:				10001

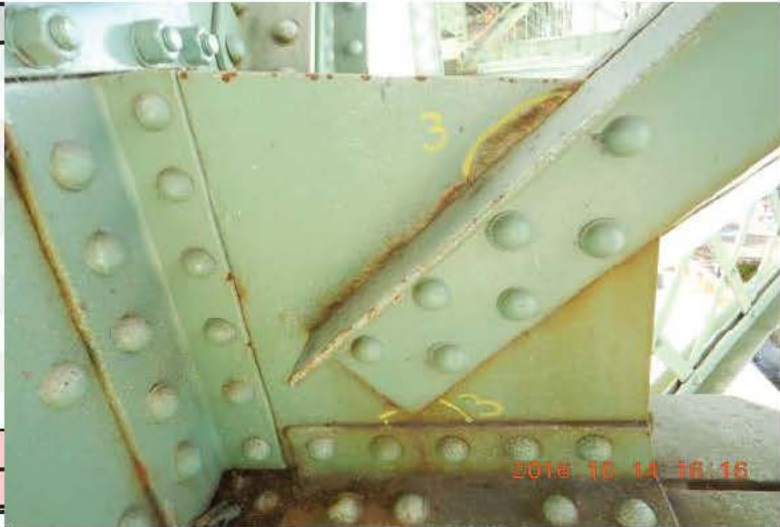
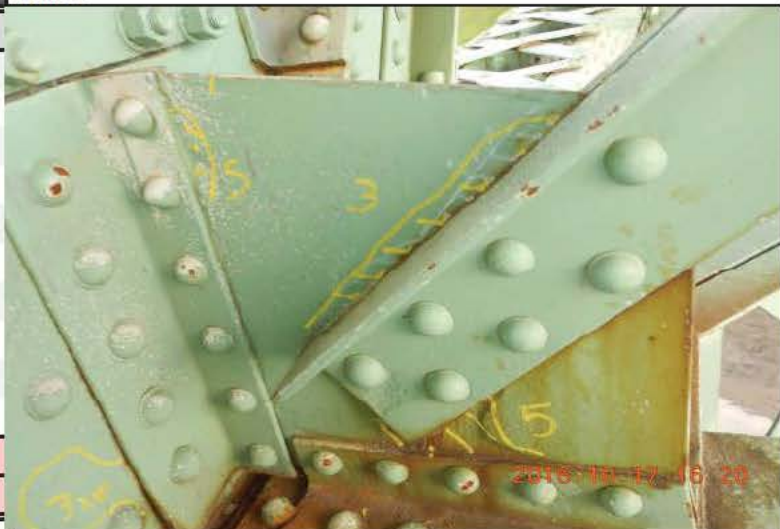
Axe: <b>Jacques-Cartier</b>		Section : <b>Section 6</b>		Structure : <b>Pont Jacques-Cartier</b>	
<b>Identification</b>					
Position longitudinale : Travée 21-22					
Groupe : Structure d'acier					
Position transversale : Général					
Élément : Contreventement vertical					
Localisation : L4-U4					
Cote CEC		Cote CEM (%)			
3		A	B	C	D
		97	1	1	1
Remarque / Observation Pertes de matériaux moyennes à très importantes. Réduction de la capacité d'environ 25%.					
Numéro d'activité:				3221	
Numéro de recommandation:				10001	
<b>Identification</b>					
Position longitudinale : Travée 21-22					
Groupe : Structure d'acier					
Position transversale : Général					
Élément : Contreventement vertical					
Localisation : L6-U6					
Cote CEC		Cote CEM (%)			
3		A	B	C	D
		97	1	1	1
Remarque / Observation Pertes de matériaux moyennes à très importantes. Réduction de la capacité d'environ 25%.					
Numéro d'activité:				3221

Numéro de recommandation:				10001

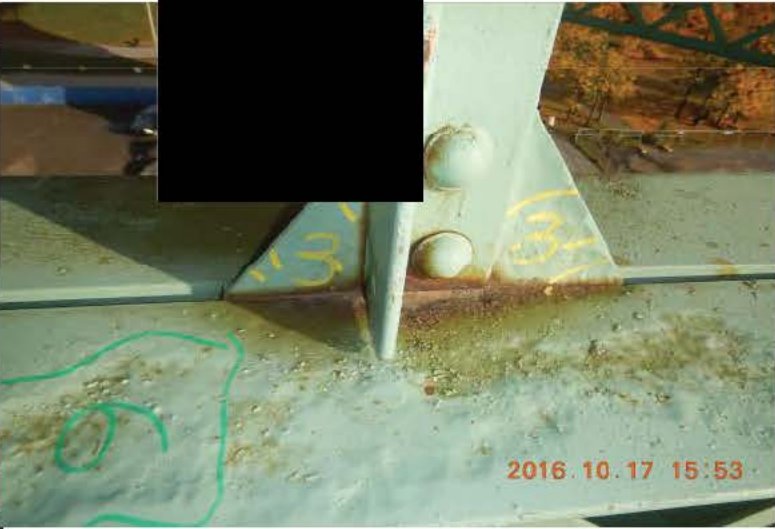
Axe: <b>Jacques-Cartier</b>		Section : <b>Section 6</b>		Structure : <b>Pont Jacques-Cartier</b>	
<b>Identification</b>					
Position longitudinale : Travée 21-22					
Groupe : Structure d'acier					
Position transversale : Général					
Élément : Contreventement vertical					
Localisation : L6-U6					
Cote CEC		Cote CEM (%)			
3		A	B	C	D
		97	1	1	1

<b>Remarque / Observation</b>					
Pertes de matériaux moyennes à très importantes. Réduction de la capacité d'environ 25%.					
Numéro d'activité:				3221	
Numéro de recommandation:				10001	
<b>Identification</b>					
Position longitudinale : Travée 21-22					
Groupe : Structure d'acier					
Position transversale : Général					
Élément : Contreventement vertical					
Localisation : L8-U8					
Cote CEC		Cote CEM (%)			
2		A	B	C	D
		97	1	1	1

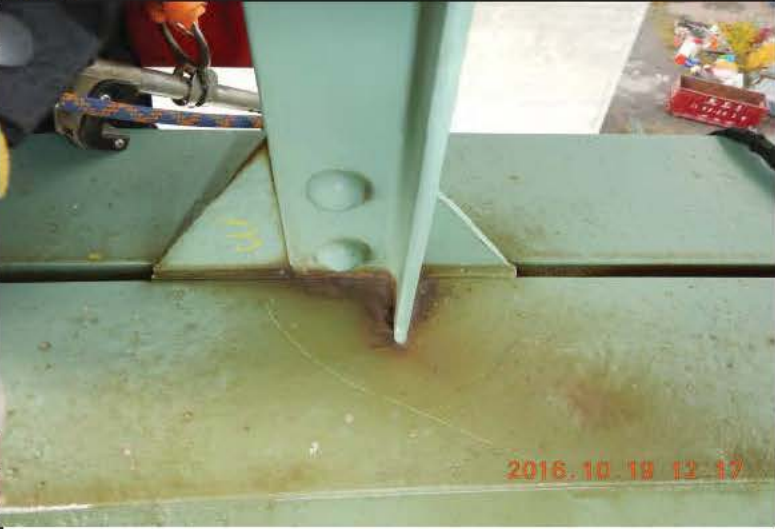
<b>Remarque / Observation</b>					
Pertes de matériaux moyennes à très importantes. Réduction de la capacité d'environ 40%.

Numéro d'activité:				3221	
Numéro de recommandation:				10001	
Numéro de photo:				JC_6_161017_MB_0818	
Numéro de photo:				JC_6_161019_MB_0874

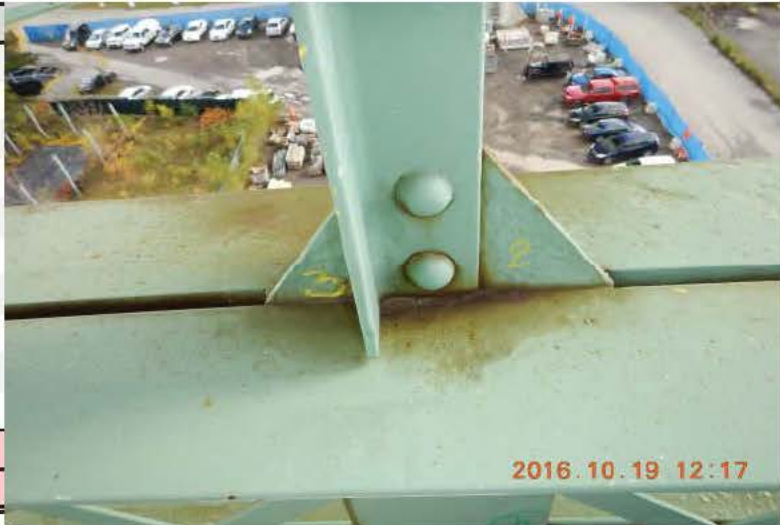
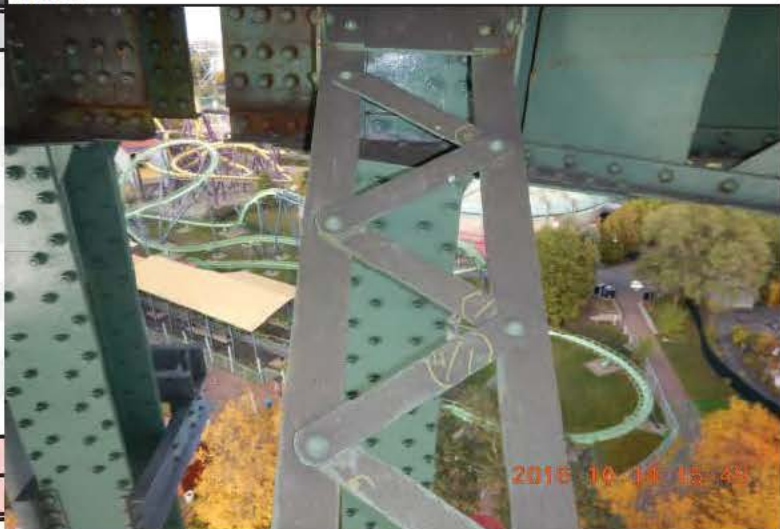
Axe: <b>Jacques-Cartier</b>		Section : <b>Section 6</b>		Structure : <b>Pont Jacques-Cartier</b>	
<b>Identification</b>					
Position longitudinale : Travée 21-22					
Groupe : Structure d'acier					
Position transversale : Général					
Élément : Contreventement vertical					
Localisation : L8-U8					
Cote CEC		Cote CEM (%)			
2		A	B	C	D
		97	1	1	1
<b>Remarque / Observation</b> Pertes de matériaux moyennes à très importantes. Réduction de la capacité d'environ 40%.					
Numéro d'activité:				3221	
Numéro de recommandation:				10001	
<b>Identification</b>					
Position longitudinale : Travée 21-22					
Groupe : Structure d'acier					
Position transversale : Général					
Élément : Contreventement vertical					
Localisation : L10-U10					
Cote CEC		Cote CEM (%)			
3		A	B	C	D
		90	2	4	4
<b>Remarque / Observation</b> Pertes de matériaux moyennes à très importantes. Déformation par corrosion. Réduction de la capacité d'environ 15%.

Numéro d'activité:				3221	
Numéro de recommandation:				10001

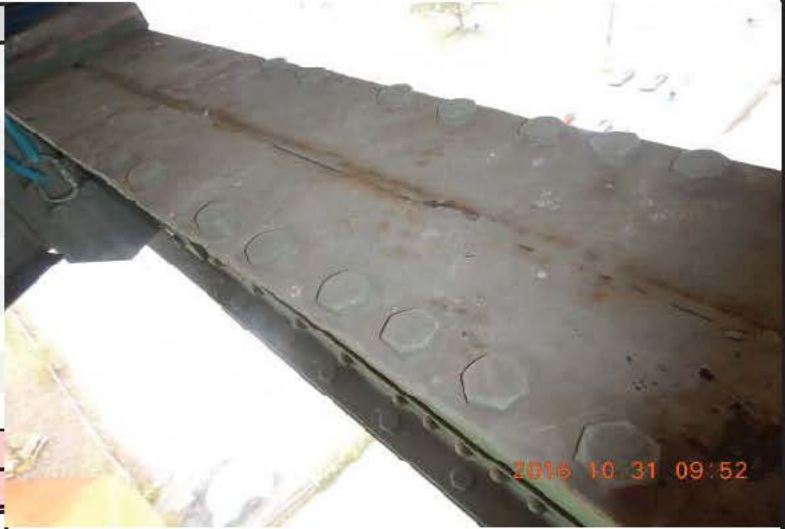
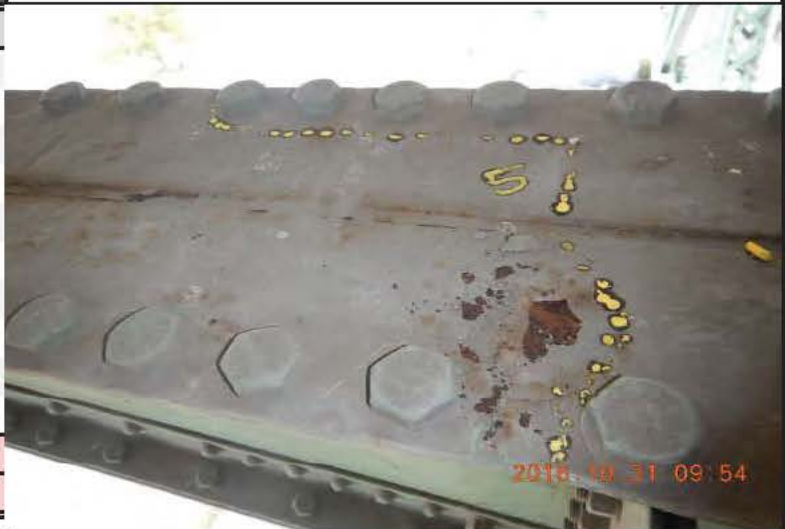
Numéro d'activité:				Numéro de photo: <b>JC_6_161031_EM_9078</b>	
Numéro de recommandation:

Axe: <b>Jacques-Cartier</b>		Section : <b>Section 6</b>		Structure : <b>Pont Jacques-Cartier</b>	
<b>Identification</b>					
Position longitudinale : Travée 21-22					
Groupe : Structure d'acier					
Position transversale : Général					
Élément : Poutre transversale					
Localisation : U1					
Cote CEC		Cote CEM (%)			
4		A	B	C	D
		96	1	2	1
<b>Remarque / Observation</b>					
Pertes de matériaux moyennes à très importantes. Déformation par corrosion. Élément renforcé. Aucune activité requise.					
Numéro d'activité:				Numéro de photo: <b>JC_6_161031_EM_9077</b>	
Numéro de recommandation:					
<b>Identification</b>					
Position longitudinale : Travée 21-22					
Groupe : Structure d'acier					
Position transversale : Général					
Élément : Poutre transversale					
Localisation : U1					
Cote CEC		Cote CEM (%)			
4		A	B	C	D
		96	1	2	1
<b>Remarque / Observation</b>					
Pertes de matériaux moyennes à très importantes. Déformation par corrosion. Élément renforcé. Aucune activité requise.

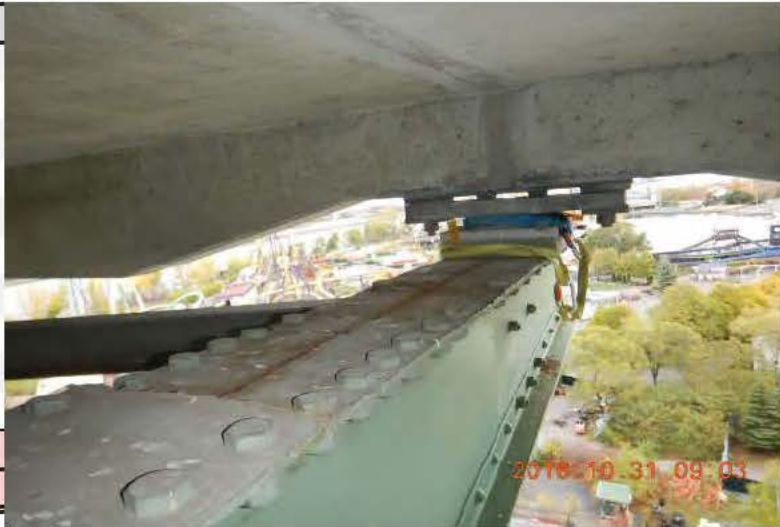
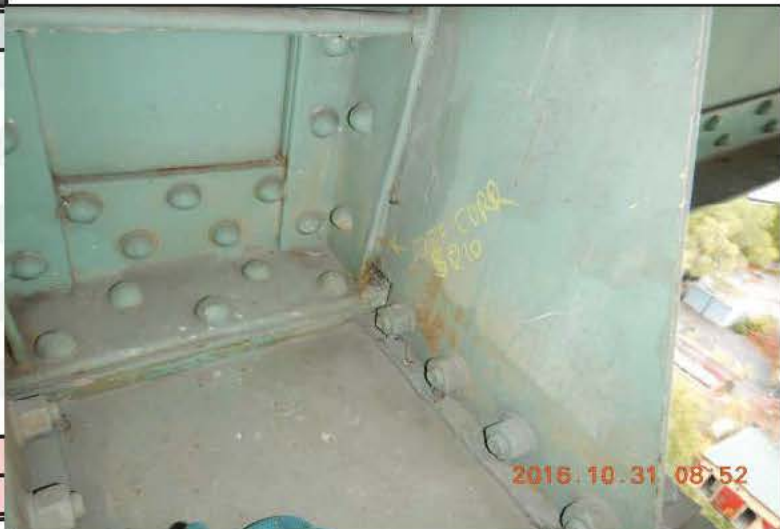
Numéro d'activité:				Numéro de photo: <b>JC_6_161031_MB_1297</b>	
Numéro de recommandation:

Axe: <b>Jacques-Cartier</b>		Section : <b>Section 6</b>		Structure : <b>Pont Jacques-Cartier</b>	
<b>Identification</b>					
Position longitudinale : Travée 21-22					
Groupe : Structure d'acier					
Position transversale : Général					
Élément : Poutre transversale					
Localisation : U2					
Cote CEC		Cote CEM (%)			
4		A	B	C	D
		97	1	1	1
<b>Remarque / Observation</b>					
Pertes de matériaux moyennes à très importantes. Déformation par corrosion. Élément renforcé. Aucune activité requise.					
Numéro d'activité:				Numéro de photo: <b>JC_6_161031_MB_1300</b>	
Numéro de recommandation:					
<b>Identification</b>					
Position longitudinale : Travée 21-22					
Groupe : Structure d'acier					
Position transversale : Général					
Élément : Poutre transversale					
Localisation : U2					
Cote CEC		Cote CEM (%)			
4		A	B	C	D
		97	1	1	1
<b>Remarque / Observation</b>					
Pertes de matériaux moyennes à très importantes. Déformation par corrosion. Élément renforcé. Aucune activité requise.

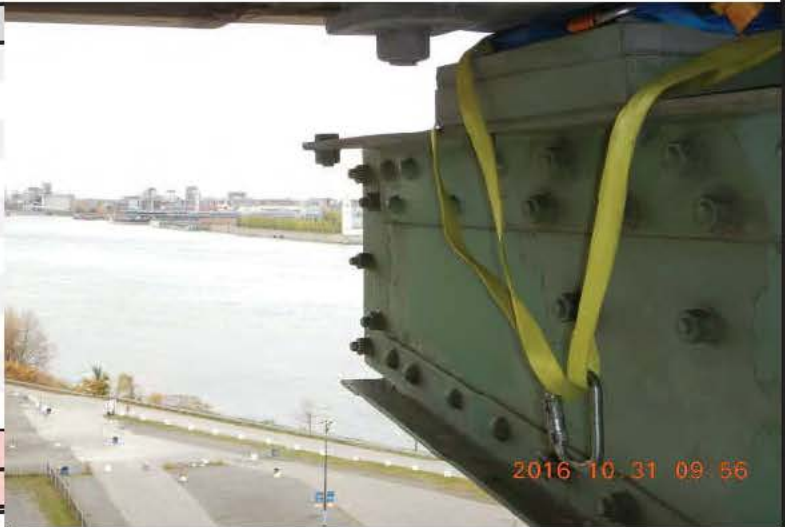
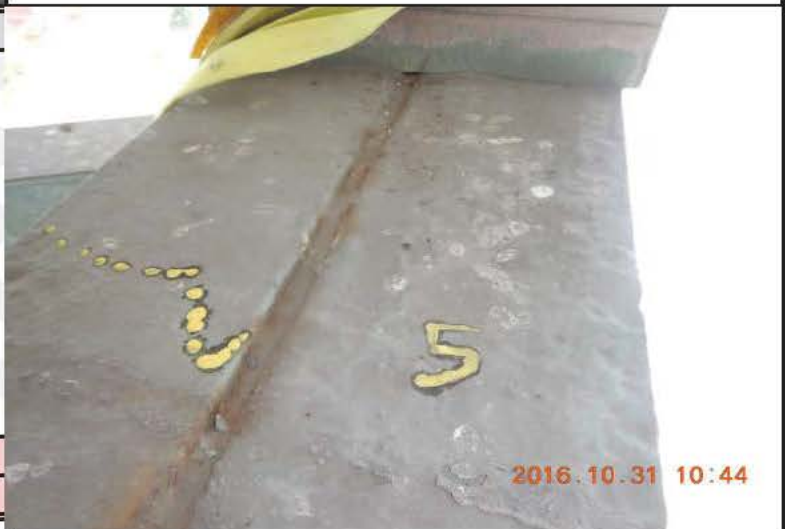
Numéro d'activité:				Numéro de photo: <b>JC_6_161031_EM_9087</b>	
Numéro de recommandation:

Axe: <b>Jacques-Cartier</b>		Section : <b>Section 6</b>		Structure : <b>Pont Jacques-Cartier</b>	
<b>Identification</b>					
Position longitudinale : Travée 21-22					
Groupe : Structure d'acier					
Position transversale : Général					
Élément : Poutre transversale					
Localisation : U2					
Cote CEC		Cote CEM (%)			
4		A	B	C	D
		97	1	1	1
Remarque / Observation Pertes de matériaux moyennes à très importantes. Déformation par corrosion. Élément renforcé. Aucune activité requise.					
Numéro d'activité:				Numéro de photo: <b>JC_6_161031_MB_1306</b>	
Numéro de recommandation:					
<b>Identification</b>					
Position longitudinale : Travée 21-22					
Groupe : Structure d'acier					
Position transversale : Général					
Élément : Poutre transversale					
Localisation : U3					
Cote CEC		Cote CEM (%)			
4		A	B	C	D
		97	1	1	1
Remarque / Observation Pertes de matériaux moyennes à très importantes. Déformation par corrosion. Élément renforcé. Aucune activité requise.

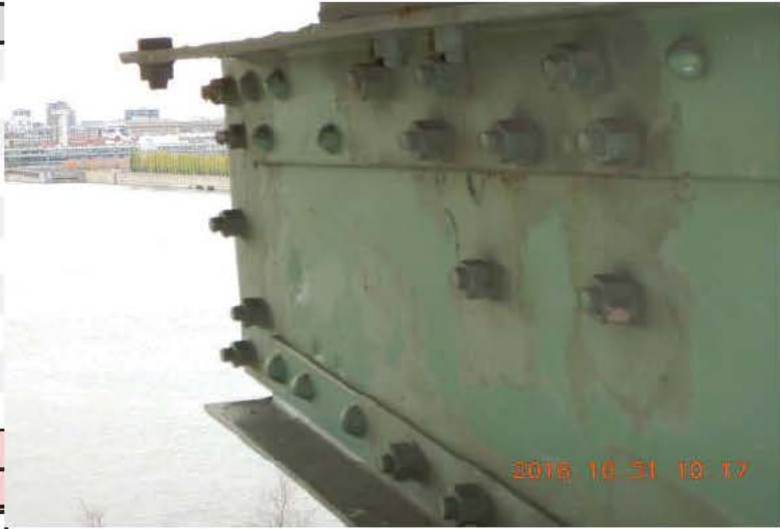
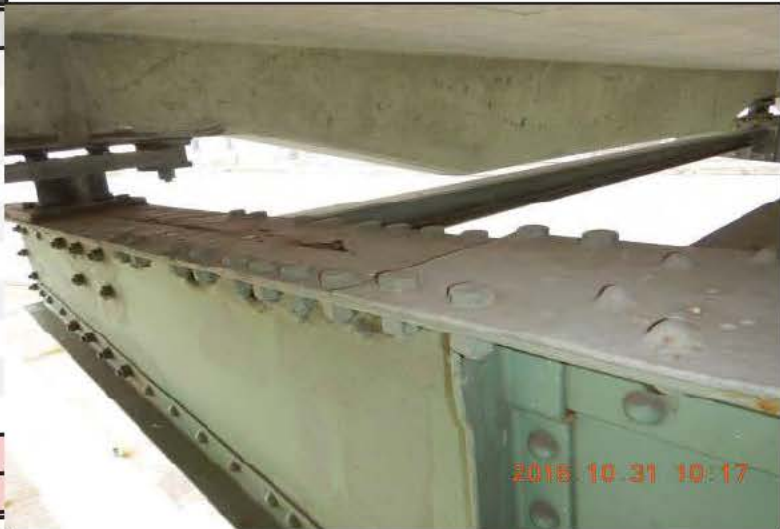
Numéro d'activité:				Numéro de photo: <b>JC_6_161031_MB_1308</b>	
Numéro de recommandation:

Axe: <b>Jacques-Cartier</b>		Section : <b>Section 6</b>		Structure : <b>Pont Jacques-Cartier</b>	
<b>Identification</b>					
Position longitudinale : Travée 21-22					
Groupe : Structure d'acier					
Position transversale : Général					
Élément : Poutre transversale					
Localisation : U4					
Cote CEC		Cote CEM (%)			
4		A	B	C	D
		97	1	1	1
<b>Remarque / Observation</b> Pertes de matériaux moyennes à très importantes. Déformation par corrosion. Élément renforcé. Aucune activité requise.					
Numéro d'activité:				Numéro de photo: <b>JC_6_161031_MB_1309</b>	
Numéro de recommandation:					
<b>Identification</b>					
Position longitudinale : Travée 21-22					
Groupe : Structure d'acier					
Position transversale : Général					
Élément : Poutre transversale					
Localisation : U4					
Cote CEC		Cote CEM (%)			
4		A	B	C	D
		97	1	1	1
<b>Remarque / Observation</b> Pertes de matériaux moyennes à très importantes. Déformation par corrosion. Élément renforcé. Aucune activité requise.

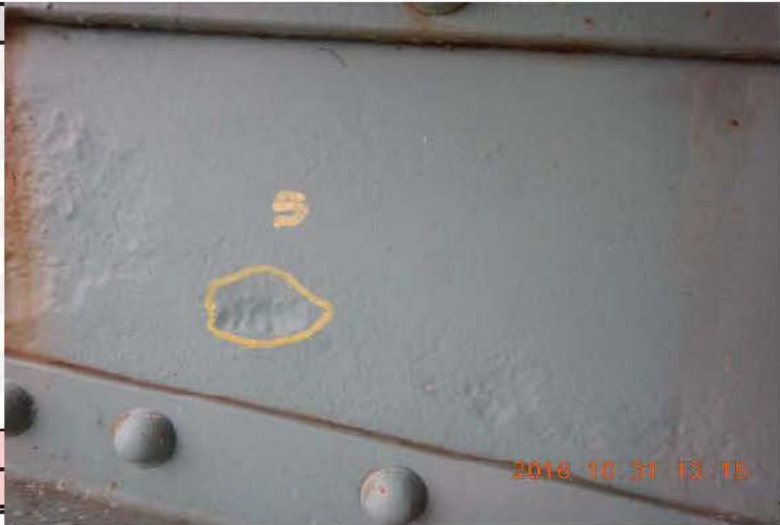
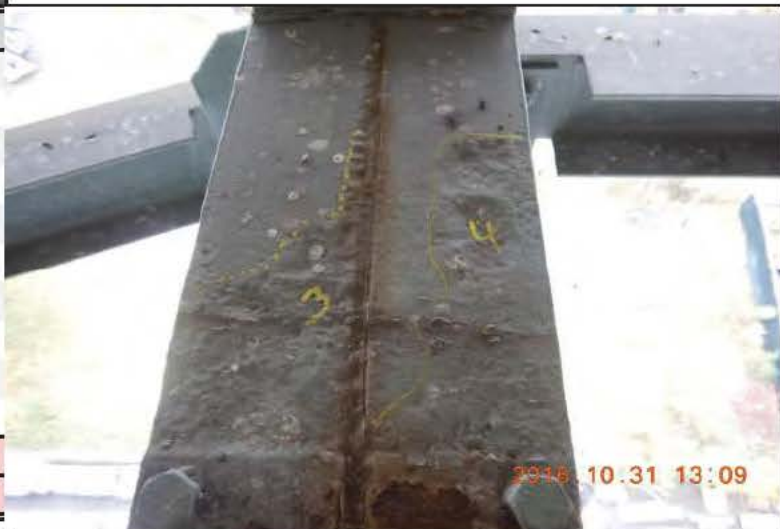
Numéro d'activité:				Numéro de photo: <b>JC_6_161031_EM_9109</b>	
Numéro de recommandation:

Axe: <b>Jacques-Cartier</b>		Section: <b>Section 6</b>		Structure: <b>Pont Jacques-Cartier</b>	
<b>Identification</b>					
Position longitudinale : Travée 21-22					
Groupe : Structure d'acier					
Position transversale : Général					
Élément : Poutre transversale					
Localisation : U5					
Cote CEC		Cote CEM (%)			
4		A	B	C	D
		96	1	2	1
Remarque / Observation Pertes de matériaux moyennes à très importantes. Déformation par corrosion. Élément renforcé. Aucune activité requise.					
Numéro d'activité:				Numéro de photo: <b>JC_6_161031_EM_9111</b>	
Numéro de recommandation:					
<b>Identification</b>					
Position longitudinale : Travée 21-22					
Groupe : Structure d'acier					
Position transversale : Général					
Élément : Poutre transversale					
Localisation : U5					
Cote CEC		Cote CEM (%)			
4		A	B	C	D
		96	1	2	1
Remarque / Observation Pertes de matériaux moyennes à très importantes. Déformation par corrosion. Élément renforcé. Aucune activité requise.

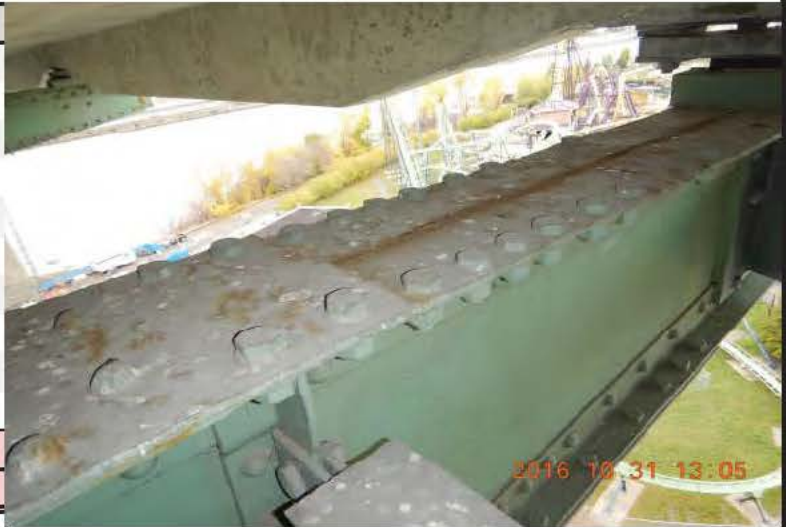
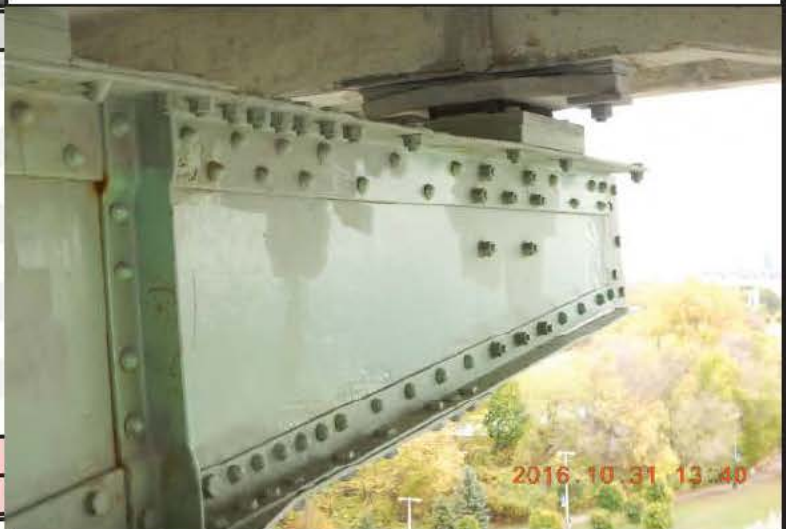
Numéro d'activité:				Numéro de photo: <b>JC_6_161031_MB_1317</b>	
Numéro de recommandation:

Axe: <b>Jacques-Cartier</b>		Section : <b>Section 6</b>		Structure : <b>Pont Jacques-Cartier</b>	
<b>Identification</b>					
Position longitudinale : Travée 21-22					
Groupe : Structure d'acier					
Position transversale : Général					
Élément : Poutre transversale					
Localisation : U6					
Cote CEC		Cote CEM (%)			
4		A	B	C	D
		96	1	2	1
<b>Remarque / Observation</b>					
Pertes de matériaux moyennes à très importantes. Déformation par corrosion. Élément renforcé. Aucune activité requise.					
Numéro d'activité:				Numéro de photo: <b>JC_6_161031_MB_1315</b>	
Numéro de recommandation:					
<b>Identification</b>					
Position longitudinale : Travée 21-22					
Groupe : Structure d'acier					
Position transversale : Général					
Élément : Poutre transversale					
Localisation : U6					
Cote CEC		Cote CEM (%)			
4		A	B	C	D
		96	1	2	1
<b>Remarque / Observation</b>					
Pertes de matériaux moyennes à très importantes. Déformation par corrosion. Élément renforcé. Aucune activité requise.

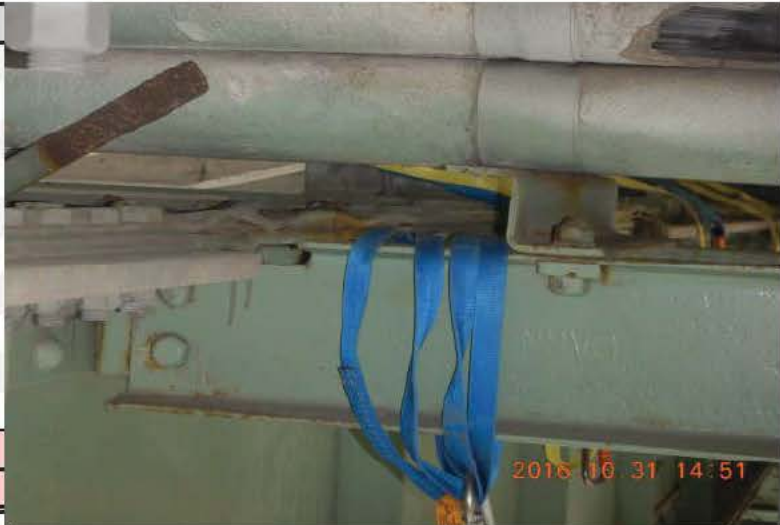
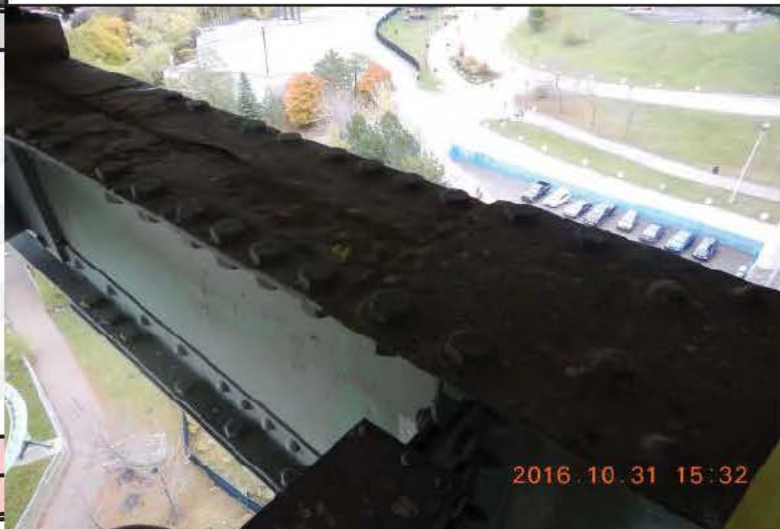
Numéro d'activité:				Numéro de photo: <b>JC_6_161031_EM_9151</b>	
Numéro de recommandation:

Axe: <b>Jacques-Cartier</b>		Section : <b>Section 6</b>		Structure : <b>Pont Jacques-Cartier</b>	
<b>Identification</b>					
Position longitudinale : Travée 21-22					
Groupe : Structure d'acier					
Position transversale : Général					
Élément : Poutre transversale					
Localisation : U7					
Cote CEC		Cote CEM (%)			
4		A	B	C	D
		96	1	2	1
<b>Remarque / Observation</b> Pertes de matériaux moyennes à très importantes. Déformation par corrosion. Élément renforcé. Aucune activité requise.					
Numéro d'activité:				Numéro de photo: <b>JC_6_161031_EM_9139</b>	
Numéro de recommandation:					
<b>Identification</b>					
Position longitudinale : Travée 21-22					
Groupe : Structure d'acier					
Position transversale : Général					
Élément : Poutre transversale					
Localisation : U7					
Cote CEC		Cote CEM (%)			
4		A	B	C	D
		96	1	2	1
<b>Remarque / Observation</b> Pertes de matériaux moyennes à très importantes. Déformation par corrosion. Élément renforcé. Aucune activité requise.
