# Rapport d'inspection annuelle

Inspection détaillée du pont Jacques-Cartier, section 6  
Version finale

Contrat: 62408

23 juin 2017

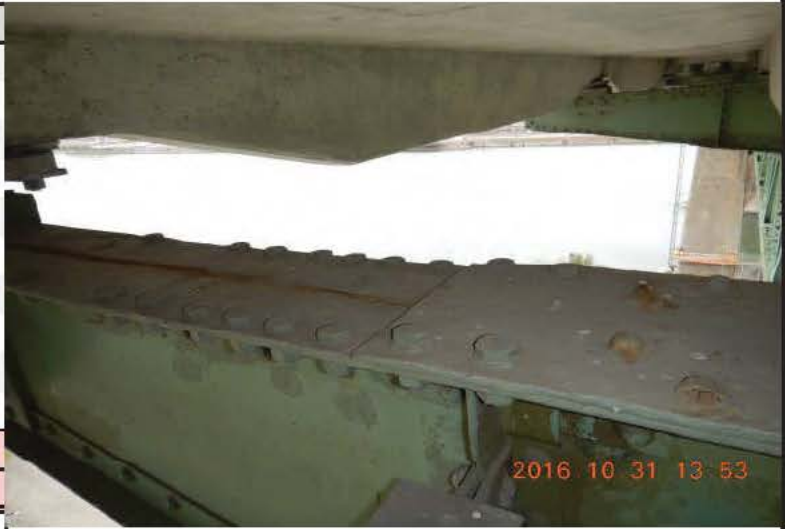
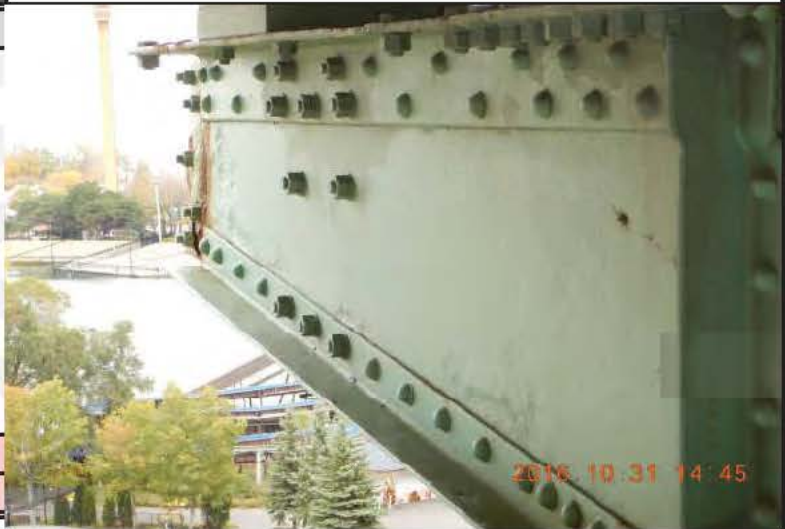
<b>Axe:</b>	<b>Jacques-Cartier</b>	<b>Section :</b>	<b>Section 6</b>	<b>Structure :</b>	<b>Pont Jacques-Cartier</b>
<b>Identification</b>					
<b>Position longitudinale :</b>					
Travée 21-22					
<b>Groupe :</b>					
Structure d'acier					
<b>Position transversale :</b>					
Général					
<b>Élément :</b>					
Poutre transversale					
<b>Localisation :</b>					
U8					
<b>Cote CEC</b>		<b>Cote CEM (%)</b>			
4		A	B	C	D
		96	1	2	1
<b>Remarque / Observation</b>					
Pertes de matériaux moyennes à très importantes. Déformation par corrosion. Élément renforcé. Aucune activité requise.					
<b>Numéro d'activité:</b>					
<b>Numéro de recommandation:</b>					
<b>Identification</b>					
<b>Position longitudinale :</b>					
Travée 21-22					
<b>Groupe :</b>					
Structure d'acier					
<b>Position transversale :</b>					
Général					
<b>Élément :</b>					
Poutre transversale					
<b>Localisation :</b>					
U8					
<b>Cote CEC</b>		<b>Cote CEM (%)</b>

4		A	B	C	D
		96	1	2	1
<b>Remarque / Observation</b>					
Pertes de matériaux moyennes à très importantes. Déformation par corrosion. Élément renforcé. Aucune activité requise.					
<b>Numéro d'activité:</b>					
<b>Numéro de recommandation:</b>

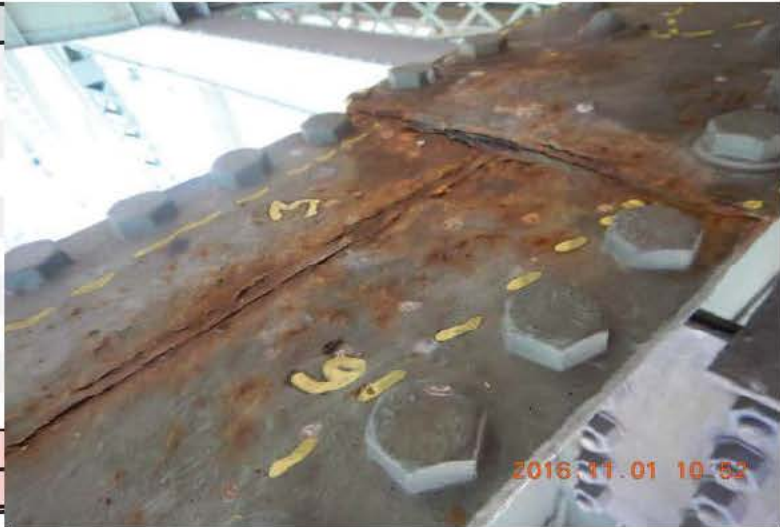
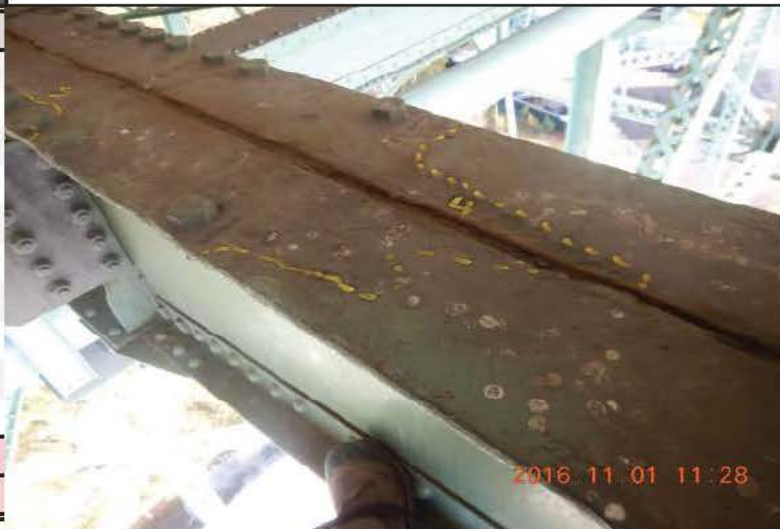
Numéro d'activité:				Numéro de photo: <b>JC_6_161101_EM_9169</b>	
Numéro de recommandation:

Axe: <b>Jacques-Cartier</b>		Section : <b>Section 6</b>		Structure : <b>Pont Jacques-Cartier</b>	
<b>Identification</b>					
Position longitudinale : Travée 21-22					
Groupe : Structure d'acier					
Position transversale : Général					
Élément : Poutre transversale					
Localisation : U9					
Cote CEC		Cote CEM (%)			
4		A	B	C	D
		96	2	1	1
Remarque / Observation Pertes de matériaux moyennes à très importantes. Déformation par corrosion. Élément renforcé. Aucune activité requise.					
Numéro d'activité:				Numéro de photo: <b>JC_6_161101_EM_9158</b>	
Numéro de recommandation:					
<b>Identification</b>					
Position longitudinale : Travée 21-22					
Groupe : Structure d'acier					
Position transversale : Général					
Élément : Poutre transversale					
Localisation : U9					
Cote CEC		Cote CEM (%)			
4		A	B	C	D
		96	2	1	1
Remarque / Observation Pertes de matériaux moyennes à très importantes. Déformation par corrosion. Élément renforcé. Aucune activité requise.

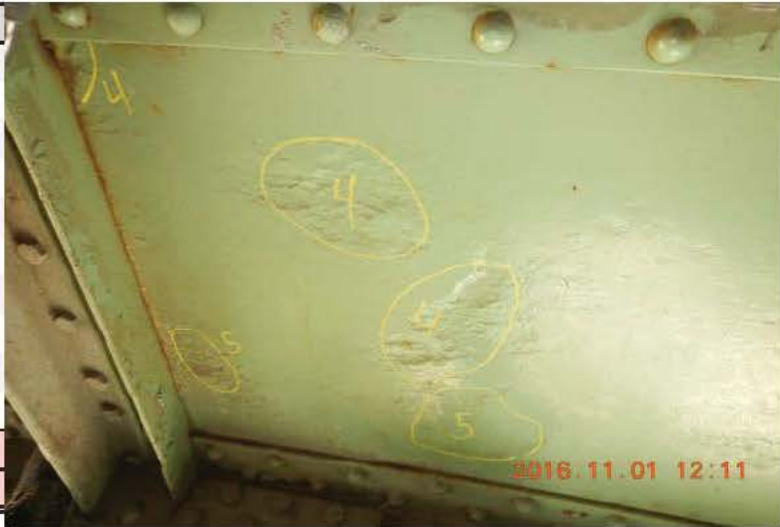
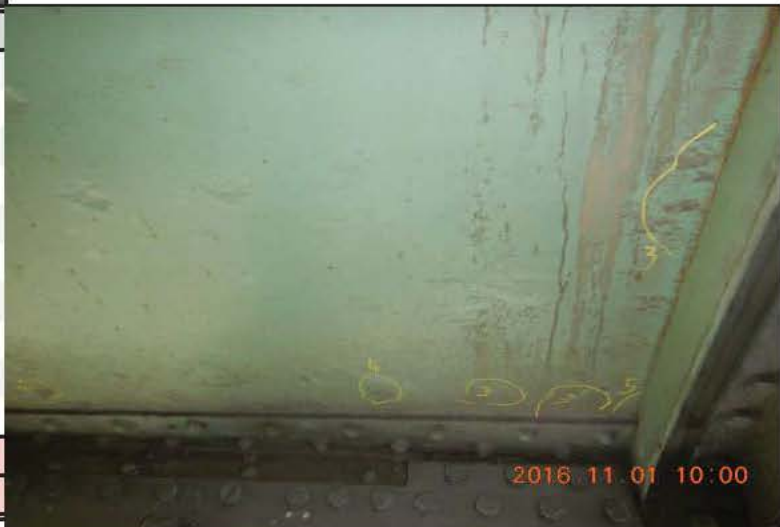
Numéro d'activité:				Numéro de photo: <b>JC_6_161101_MB_1336</b>	
Numéro de recommandation:

Axe: <b>Jacques-Cartier</b>		Section : <b>Section 6</b>		Structure : <b>Pont Jacques-Cartier</b>	
<b>Identification</b>					
Position longitudinale : Travée 21-22					
Groupe : Structure d'acier					
Position transversale : Général					
Élément : Poutre transversale					
Localisation : U10					
Cote CEC		Cote CEM (%)			
4		A	B	C	D
		83	6	5	6
Remarque / Observation Pertes de matériaux moyennes à très importantes. Déformation par corrosion. Élément renforcé. Aucune activité requise.					
Numéro d'activité:				Numéro de photo: <b>JC_6_161101_MB_1355</b>	
Numéro de recommandation:					
<b>Identification</b>					
Position longitudinale : Travée 21-22					
Groupe : Structure d'acier					
Position transversale : Général					
Élément : Poutre transversale					
Localisation : U10					
Cote CEC		Cote CEM (%)			
4		A	B	C	D
		83	6	5	6
Remarque / Observation Pertes de matériaux moyennes à très importantes. Déformation par corrosion. Élément renforcé. Aucune activité requise.

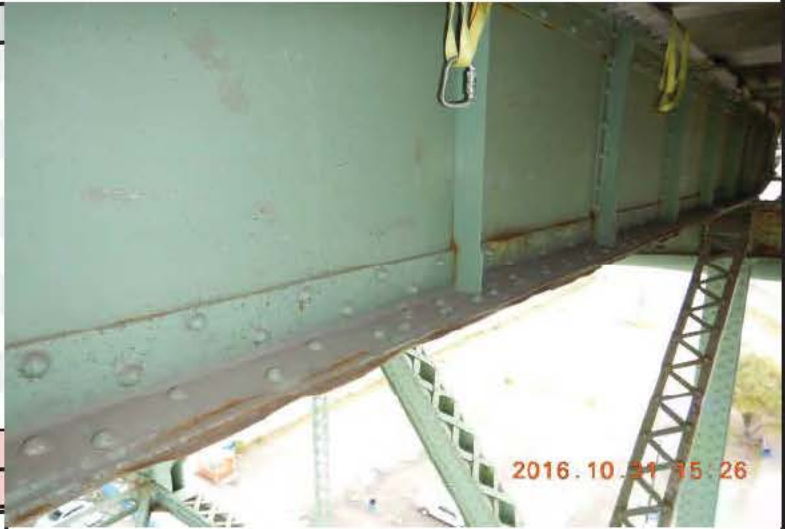
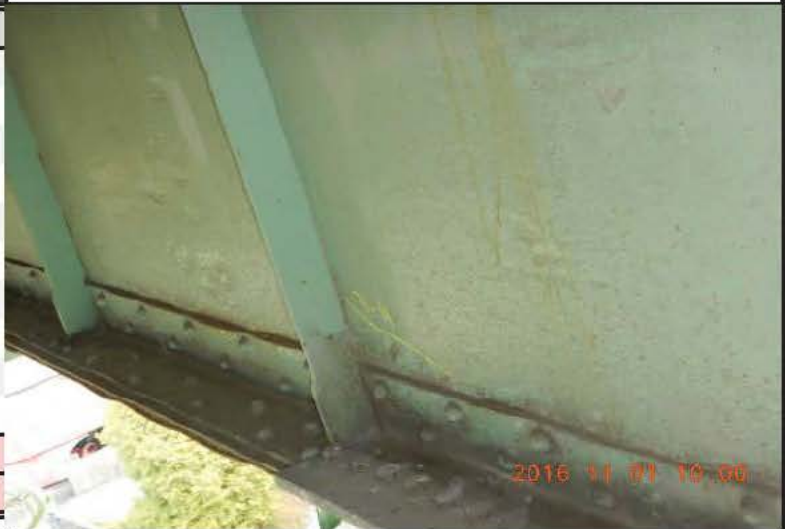
Numéro d'activité:				Numéro de photo: <b>JC_6_161101_MB_1334</b>	
Numéro de recommandation:

Axe: <b>Jacques-Cartier</b>		Section: <b>Section 6</b>		Structure: <b>Pont Jacques-Cartier</b>	
<b>Identification</b>					
Position longitudinale : Travée 21-22					
Groupe : Structure d'acier					
Position transversale : Général					
Élément : Poutre transversale					
Localisation : U10					
Cote CEC		Cote CEM (%)			
4		A	B	C	D
		83	6	5	6
<b>Remarque / Observation</b>					
Pertes de matériaux moyennes à très importantes. Déformation par corrosion. Élément renforcé. Aucune activité requise.					
Numéro d'activité:				Numéro de photo: <b>JC_6_161031_MB_1327</b>	
Numéro de recommandation:					
<b>Identification</b>					
Position longitudinale : Travée 21-22					
Groupe : Structure d'acier					
Position transversale : Général					
Élément : Poutre transversale					
Localisation : U10					
Cote CEC		Cote CEM (%)			
4		A	B	C	D
		83	6	5	6
<b>Remarque / Observation</b>					
Pertes de matériaux moyennes à très importantes. Déformation par corrosion. Élément renforcé. Aucune activité requise.

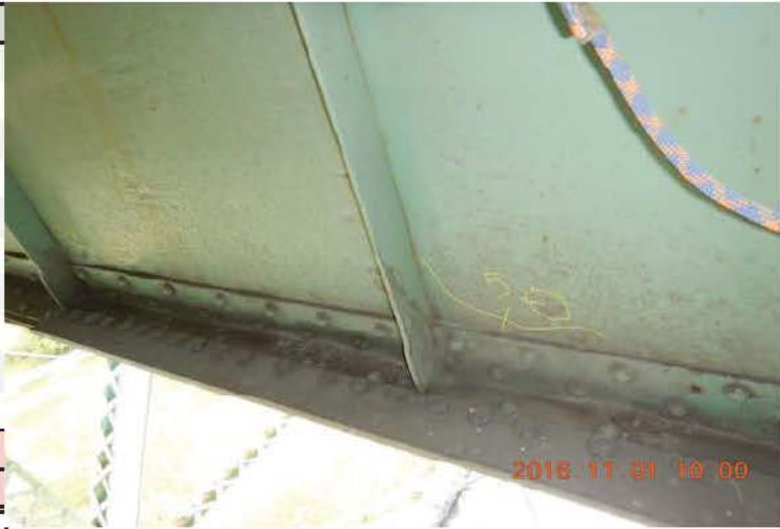
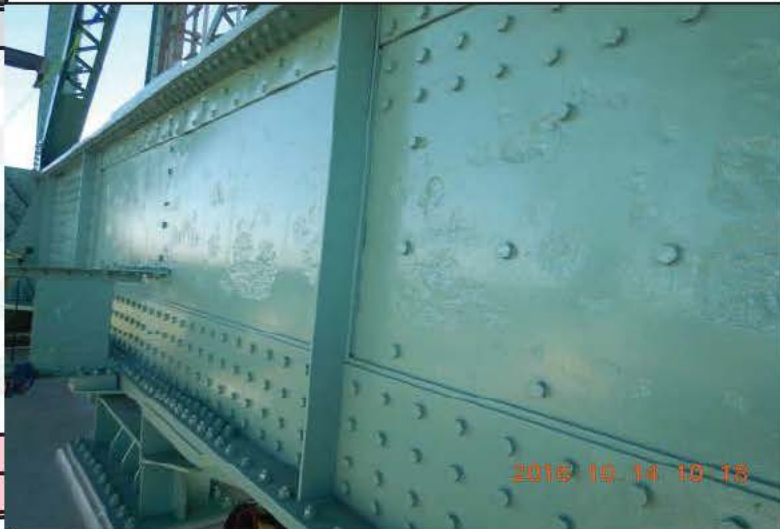
Numéro d'activité:				Numéro de photo: <b>JC_6_161014_MB_0685</b>	
Numéro de recommandation:

Axe: <b>Jacques-Cartier</b>		Section : <b>Section 6</b>		Structure : <b>Pont Jacques-Cartier</b>	
<b>Identification</b>					
Position longitudinale :					
Travée 21-22					
Groupe :					
Structure d'acier					
Position transversale :					
Général					
Élément :					
Poutre transversale					
Localisation :					
U10					
Cote CEC		Cote CEM (%)			
4		A	B	C	D
		83	6	5	6
Remarque / Observation					
Pertes de matériaux moyennes à très importantes. Déformation par corrosion. Élément renforcé. Aucune activité requise.					
Numéro d'activité:				Numéro de photo: <b>JC_6_161101_MB_1335</b>	
Numéro de recommandation:					
<b>Identification</b>					
Position longitudinale :					
Travée 21-22					
Groupe :					
Structure d'acier					
Position transversale :					
Général					
Élément :					
Poutre de levage					
Localisation :					
LO					
Cote CEC		Cote CEM (%)			
4		A	B	C	D
		97	1	1	1
Remarque / Observation					
Pertes de matériaux moyennes à très importantes. Élément renforcé. Aucune activité requise.

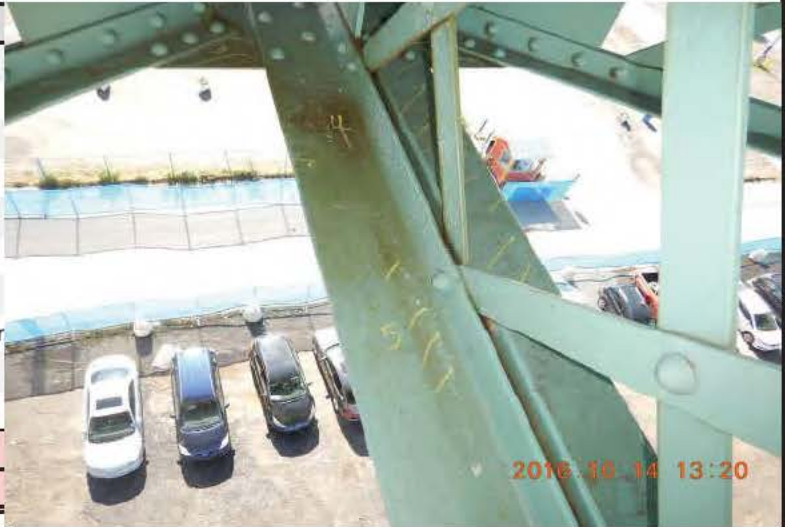
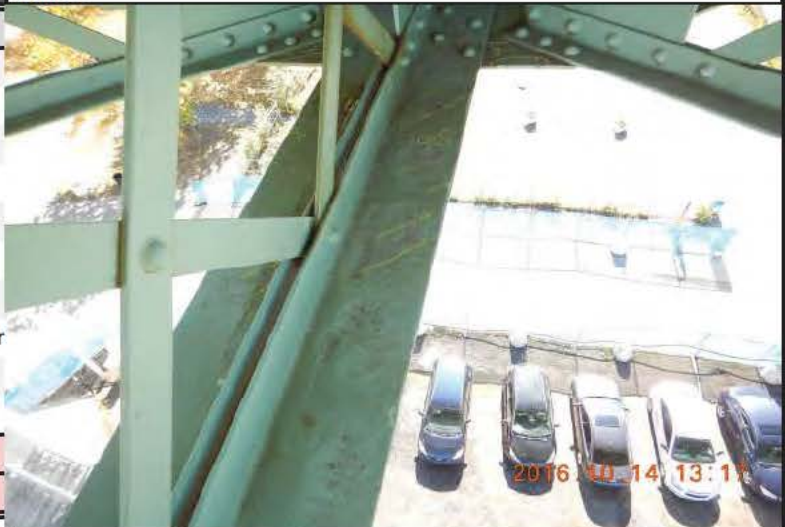
Numéro de photo:				JC_6_161014_MB_0719	
Numéro d'activité:		3221			
Numéro de recommandation:		10001

Axe: <b>Jacques-Cartier</b>		Section : <b>Section 6</b>		Structure : <b>Pont Jacques-Cartier</b>	
<b>Identification</b>					
Position longitudinale : Travée 21-22					
Groupe : Structure d'acier					
Position transversale : Général					
Élément : Élément de contreventement transversal inférieur					
Localisation : L2					
Cote CEC		Cote CEM (%)			
3		A	B	C	D
		66	9	10	15
Remarque / Observation Pertes de matériaux moyennes à très importantes. Réduction de la capacité d'environ 25%.					
Numéro de photo:				JC_6_161014_MB_0722	
Numéro d'activité:		3221			
Numéro de recommandation:		10001			
<b>Identification</b>					
Position longitudinale : Travée 21-22					
Groupe : Structure d'acier					
Position transversale : Général					
Élément : Élément de contreventement transversal inférieur					
Localisation : L2					
Cote CEC		Cote CEM (%)			
3		A	B	C	D
		66	9	10	15
Remarque / Observation Pertes de matériaux moyennes à très importantes. Réduction de la capacité d'environ 25%.

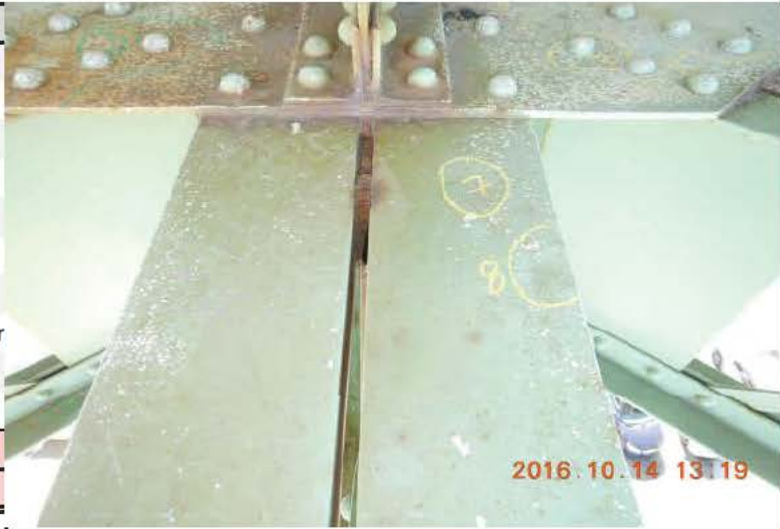
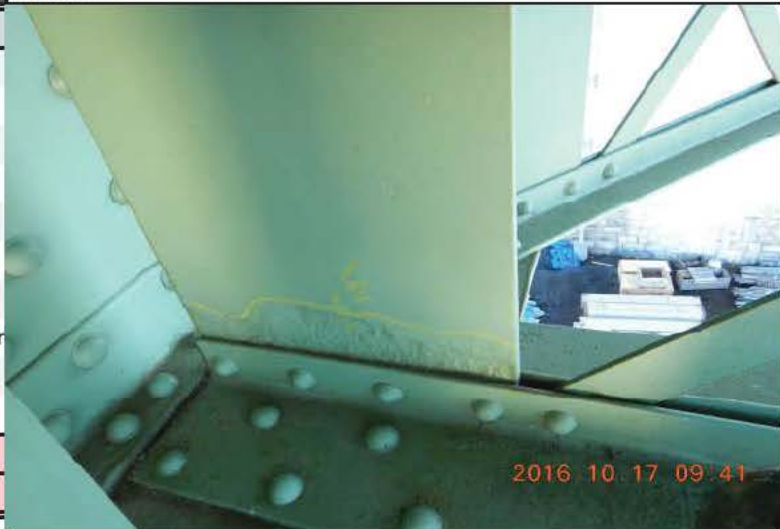
Axe: <b>Jacques-Cartier</b>		Section : <b>Section 6</b>		Structure : <b>Pont Jacques-Cartier</b>	
<b>Identification</b>					
Position longitudinale : Travée 21-22					
Groupe : Structure d'acier					
Position transversale : Général					
Élément : Élément de contreventement transversal inférieur					
Localisation : L2					
Cote CEC		Cote CEM (%)			
3		A	B	C	D
		66	9	10	15
Remarque / Observation Pertes de matériaux moyennes à très importantes. Réduction de la capacité d'environ 25%.					
Numéro d'activité:				3221	
Numéro de recommandation:				10001	
<b>Identification</b>					
Position longitudinale : Travée 21-22					
Groupe : Structure d'acier					
Position transversale : Général					
Élément : Élément de contreventement transversal inférieur					
Localisation : L4					
Cote CEC		Cote CEM (%)			
3		A	B	C	D
		70	10	10	10
Remarque / Observation Pertes de matériaux moyennes à très importantes. Réduction de la capacité d'environ 15%.

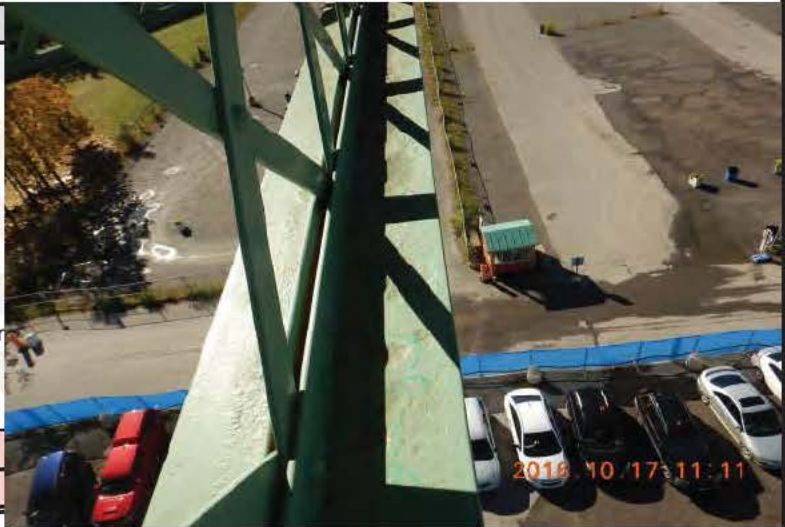
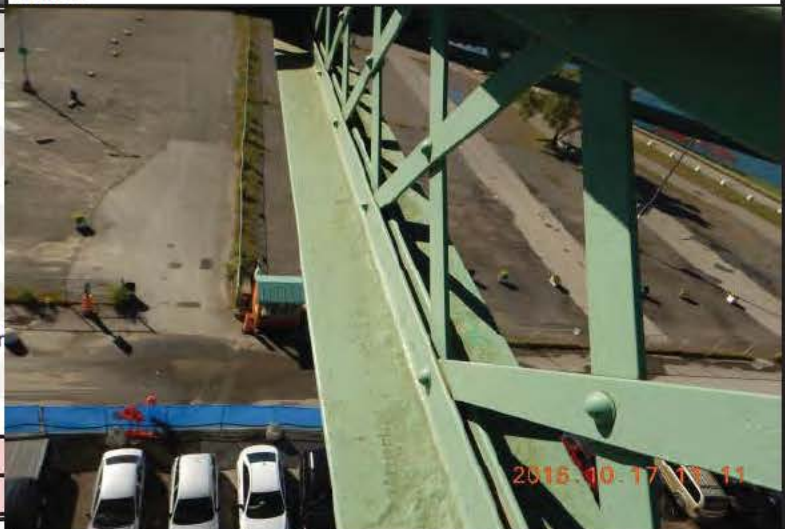
Axe: <b>Jacques-Cartier</b>		Section : <b>Section 6</b>		Structure : <b>Pont Jacques-Cartier</b>	
<b>Identification</b>					
Position longitudinale : Travée 21-22					
Groupe : Structure d'acier					
Position transversale : Général					
Élément : Élément de contreventement transversal inférieur					
Localisation : L4					
Cote CEC		Cote CEM (%)			
3		A	B	C	D
		70	10	10	10
Remarque / Observation Pertes de matériaux moyennes à très importantes. Réduction de la capacité d'environ 15%.					
Numéro d'activité:				3221	
Numéro de recommandation:				10001	
<b>Identification</b>					
Position longitudinale : Travée 21-22					
Groupe : Structure d'acier					
Position transversale : Général					
Élément : Élément de contreventement transversal inférieur					
Localisation : L4					
Cote CEC		Cote CEM (%)			
3		A	B	C	D
		70	10	10	10
Remarque / Observation Pertes de matériaux moyennes à très importantes. Réduction de la capacité d'environ 15%.

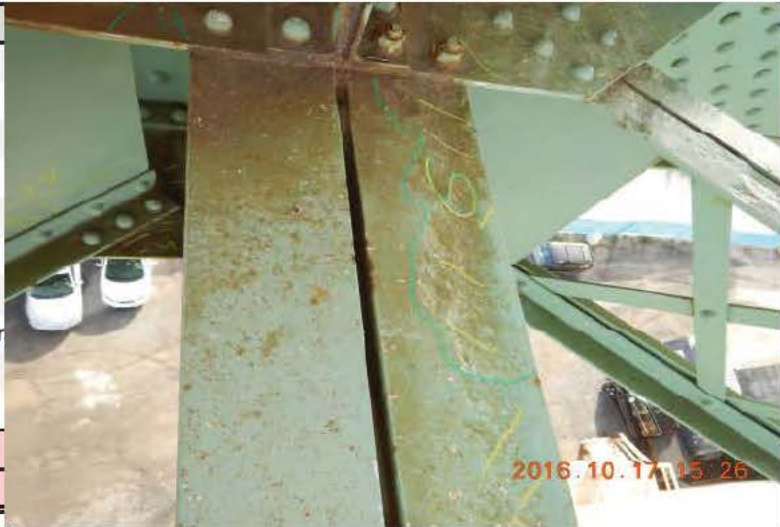
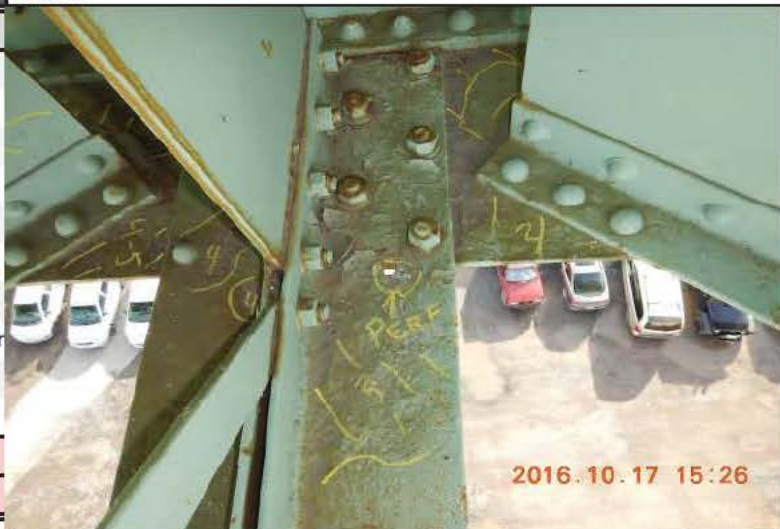
Numéro d'activité: 3221				Numéro de photo: <b>JC_6_161017_MB_0814</b>	
Numéro de recommandation: 10001

Axe: <b>Jacques-Cartier</b>		Section: <b>Section 6</b>		Structure: <b>Pont Jacques-Cartier</b>	
<b>Identification</b>					
Position longitudinale : Travée 21-22					
Groupe : Structure d'acier					
Position transversale : Général					
Élément : Élément de contreventement transversal inférieur					
Localisation : L6					
Cote CEC		Cote CEM (%)			
2		A	B	C	D
		55	5	15	25
Remarque / Observation Pertes de matériaux moyennes à très importantes. Perforation ø15 mm. Réduction de la capacité d'environ 40%.					
Numéro d'activité: 3221				Numéro de photo: <b>JC_6_161017_MB_0816</b>	
Numéro de recommandation: 10001					
<b>Identification</b>					
Position longitudinale : Travée 21-22					
Groupe : Structure d'acier					
Position transversale : Général					
Élément : Élément de contreventement transversal inférieur					
Localisation : L6					
Cote CEC		Cote CEM (%)			
2		A	B	C	D
		55	5	15	25
Remarque / Observation Pertes de matériaux moyennes à très importantes. Perforation ø15 mm. Réduction de la capacité d'environ 40%.

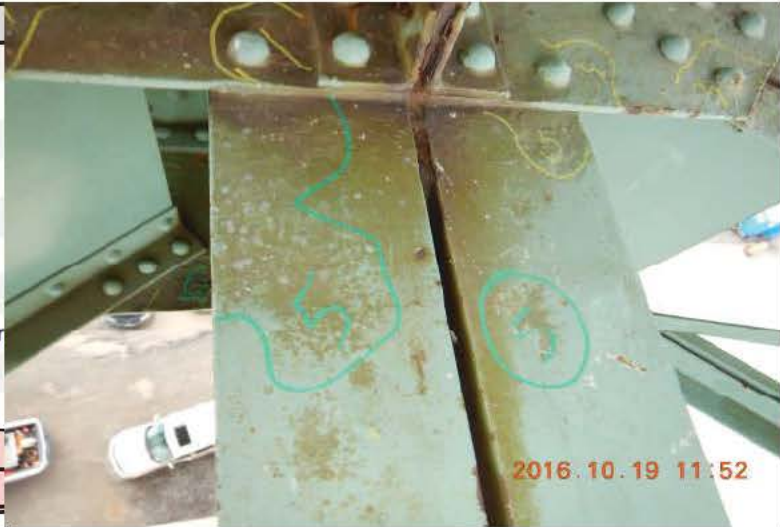
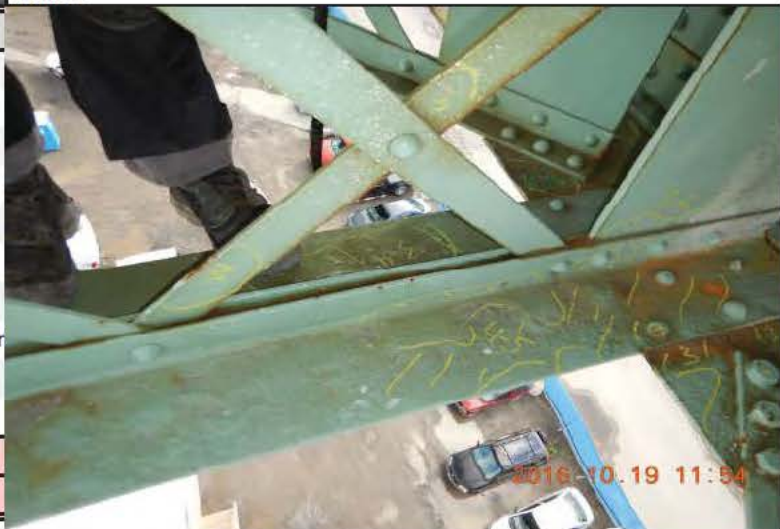
Axe: <b>Jacques-Cartier</b>		Section : <b>Section 6</b>		Structure : <b>Pont Jacques-Cartier</b>	
<b>Identification</b>					
Position longitudinale : Travée 21-22					
Groupe : Structure d'acier					
Position transversale : Général					
Élément : Élément de contreventement transversal inférieur					
Localisation : L8					
Cote CEC		Cote CEM (%)			
2		A	B	C	D
		55	5	20	20
Remarque / Observation Pertes de matériaux moyennes à très importantes. Réduction de la capacité d'environ 45%.					
Numéro d'activité:				3221	
Numéro de recommandation:				10001	
<b>Identification</b>					
Position longitudinale : Travée 21-22					
Groupe : Structure d'acier					
Position transversale : Général					
Élément : Élément de contreventement transversal inférieur					
Localisation : L8					
Cote CEC		Cote CEM (%)			
2		A	B	C	D
		55	5	20	20
Remarque / Observation Pertes de matériaux moyennes à très importantes. Réduction de la capacité d'environ 45%.

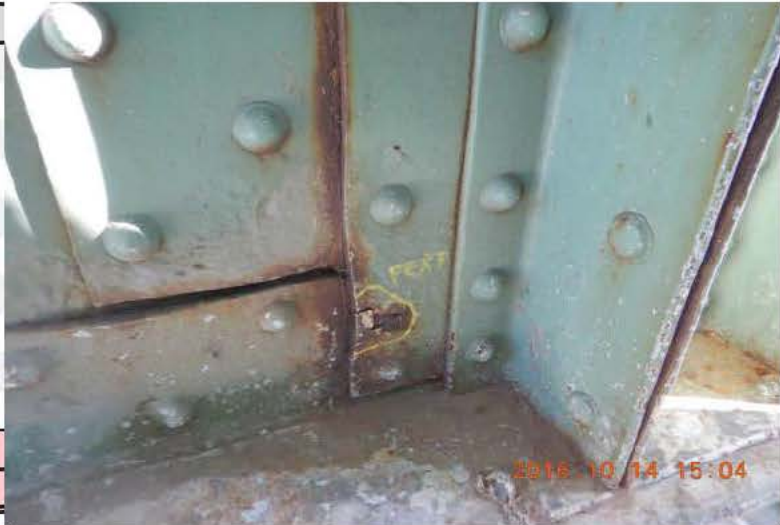
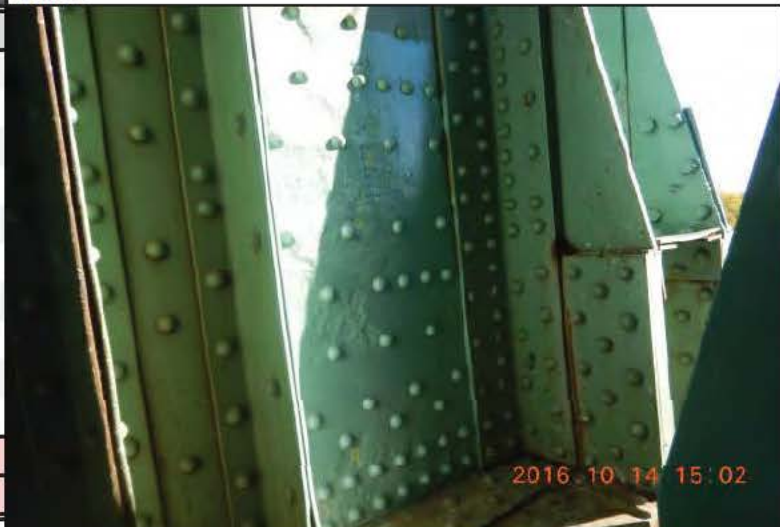
Axe: <b>Jacques-Cartier</b>		Section : <b>Section 6</b>		Structure : <b>Pont Jacques-Cartier</b>	
<b>Identification</b>					
Position longitudinale : Travée 21-22					
Groupe : Structure d'acier					
Position transversale : Général					
Élément : Poutre de levage					
Localisation : L10					
Cote CEC		Cote CEM (%)			
3		A	B	C	D
		46	50	2	2
Remarque / Observation Pertes de matériaux moyennes à très importantes. Perforation 70 x 70 mm. Déformation par corrosion. Réduction de la capacité d'environ 15%.					
Numéro d'activité:				3221	
Numéro de recommandation:				10001	
<b>Identification</b>					
Position longitudinale : Travée 21-22					
Groupe : Structure d'acier					
Position transversale : Général					
Élément : Poutre de levage					
Localisation : L10					
Cote CEC		Cote CEM (%)			
3		A	B	C	D
		46	50	2	2
Remarque / Observation Pertes de matériaux moyennes à très importantes. Perforation 70 x 70 mm. Déformation par corrosion. Réduction de la capacité d'environ 15%.

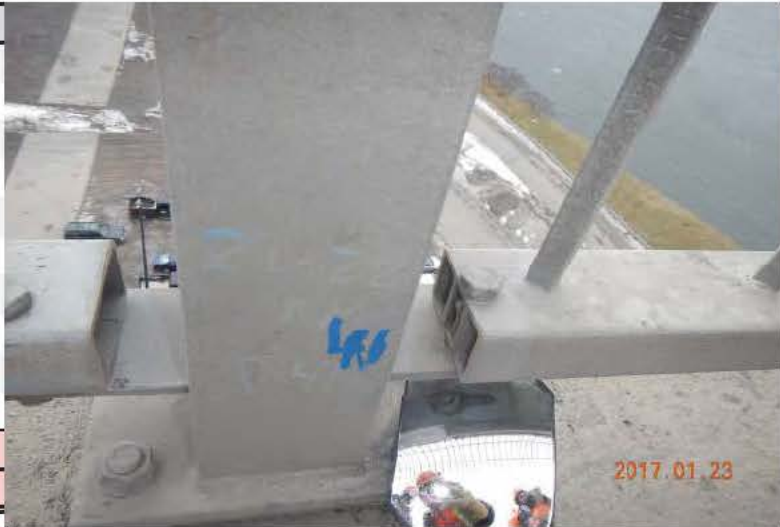
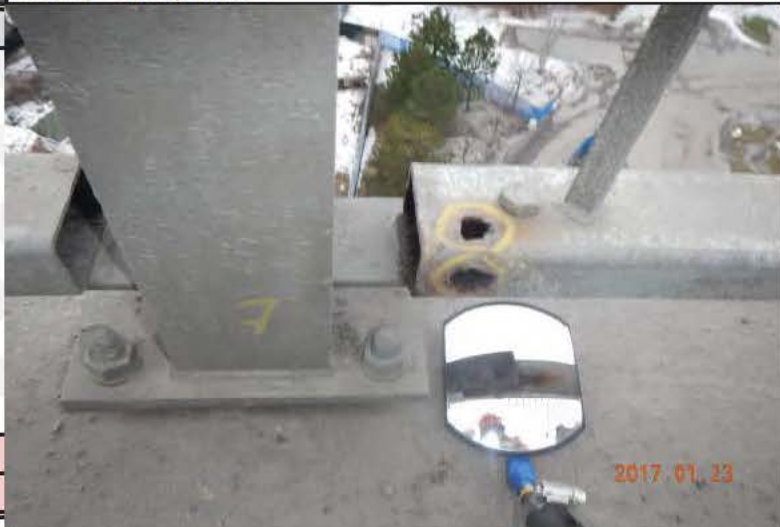
Axe: <b>Jacques-Cartier</b>		Section : <b>Section 6</b>		Structure : <b>Pont Jacques-Cartier</b>	
<b>Identification</b>					
Position longitudinale : Travée 21-22					
Groupe : Dispositif de retenue					
Position transversale : --					
Élément : Garde-corps					
Localisation : Amont					
Cote CEC		Cote CEM (%)			
2		A	B	C	D
		98	2	0	0
<b>Remarque / Observation</b>					
Corr. moy. des lisses inf. Dist. de rive insuf. entre PL ass. de lisse inf. et boulons. Ancrages trop court par rapport aux écrous. Modif. au chal. des PL d'ass. des lisses inf. Défauts aff. le niveau de prot. offert de façon imp.					
Numéro d'activité:				3071, 1051, 9000	
Numéro de recommandation:				16017, 10029, 10162	
<b>Identification</b>					
Position longitudinale : Travée 21-22					
Groupe : Dispositif de retenue					
Position transversale : --					
Élément : Garde-corps					
Localisation : Aval					
Cote CEC		Cote CEM (%)			
3		A	B	C	D

97	2	0	1
<b>Remarque / Observation</b>					
Corr. moy. et très imp. jusqu'à perfo. d'une lisse inf. Dist. de rive insuf. entre des PL d'ass. de la lisse inf. et les boulons. Modif. au chal. des PL d'ass. de lisse inf.					
Numéro d'activité:				3071, 1051, 9000	
Numéro de recommandation:				16017, 10029, 10162

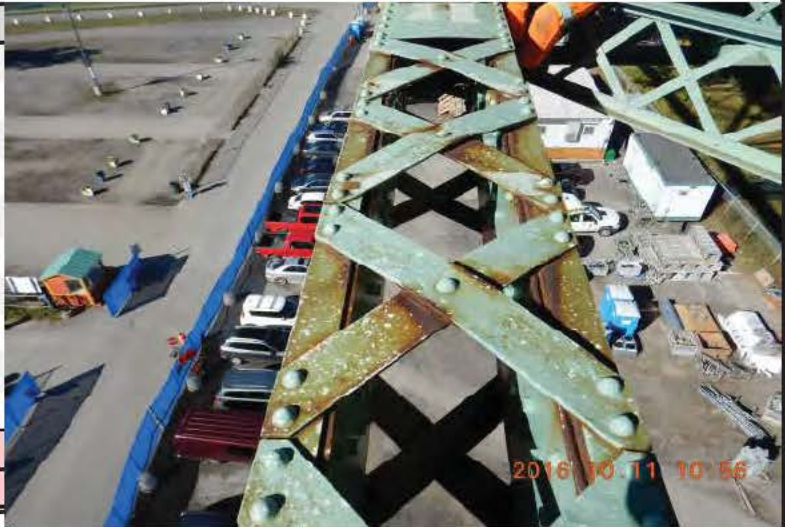
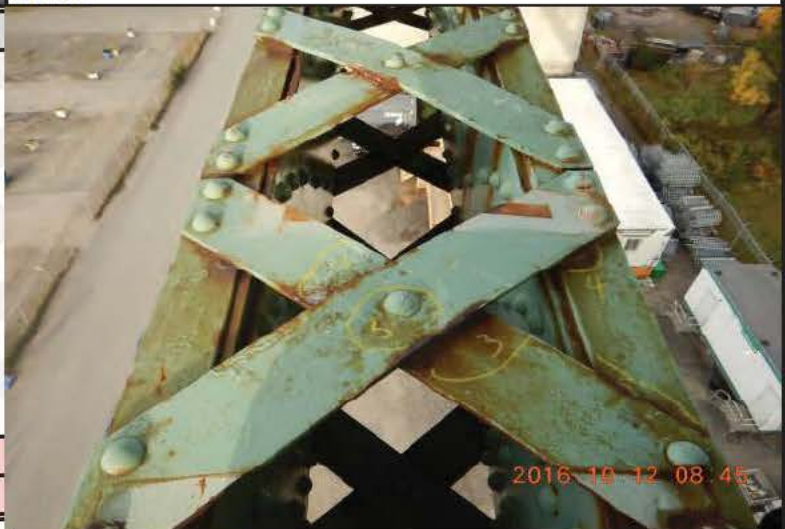
Axe: <b>Jacques-Cartier</b>		Section : <b>Section 6</b>		Structure : <b>Pont Jacques-Cartier</b>	
<b>Identification</b>					
Position longitudinale : Travée 21-22					
Groupe : Protection contre la corrosion					
Position transversale : Ferme amont					
Élément : Corde inférieure					
Localisation : L0-L2					
Cote CEC		Cote CEM (%)			
3		A	B	C	D
		82	6	6	6
Remarque / Observation Défauts de revêtement moyens à très importants.					
Numéro d'activité:				3065	
Numéro de recommandation:				10186	
<b>Identification</b>					
Position longitudinale : Travée 21-22					
Groupe : Protection contre la corrosion					
Position transversale : Ferme amont					
Élément : Corde inférieure					
Localisation : L4-L6					
Cote CEC		Cote CEM (%)			
3		A	B	C	D
		85	5	5	5
Remarque / Observation Défauts de revêtement moyens à très importants.					
Numéro d'activité:				3065	
Numéro de recommandation:				10186

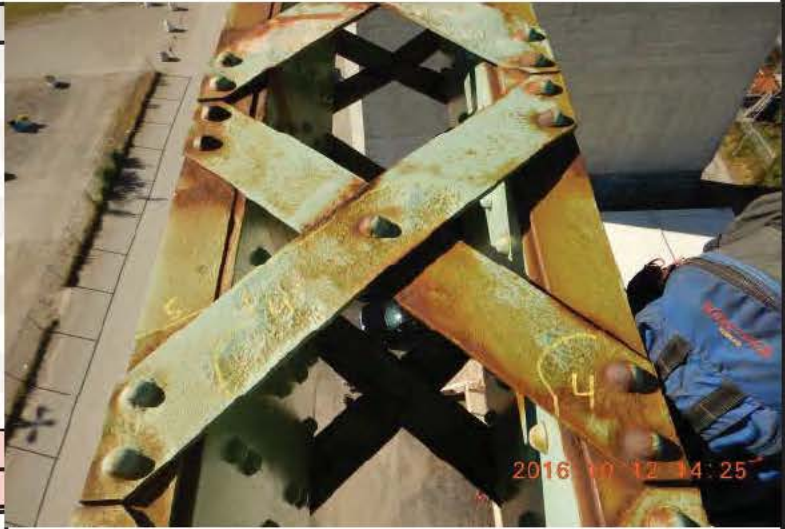
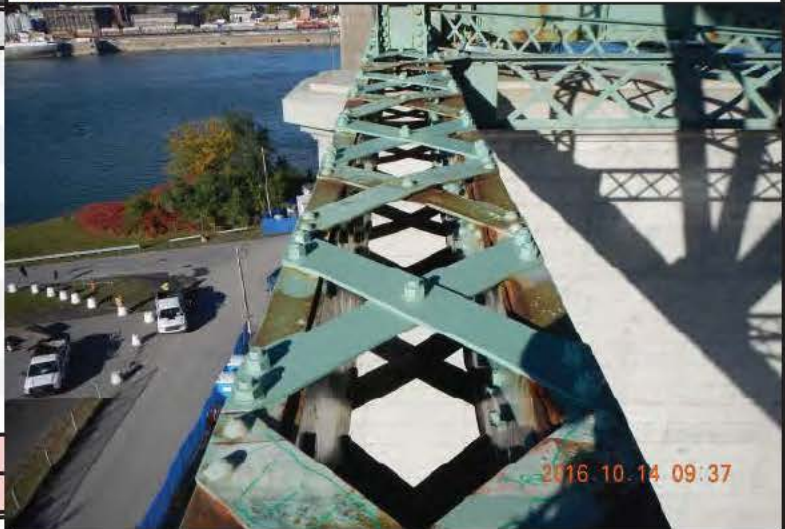
Axe: <b>Jacques-Cartier</b>		Section : <b>Section 6</b>		Structure : <b>Pont Jacques-Cartier</b>	
<b>Identification</b>					
Position longitudinale : Travée 21-22					
Groupe : Protection contre la corrosion					
Position transversale : Ferme amont					
Élément : Corde inférieure					
Localisation : L6-L8					
Cote CEC		Cote CEM (%)			
3		A	B	C	D
		86	8	3	3
Remarque / Observation Défauts de revêtement moyens à très importants.					
Numéro d'activité:				3065	
Numéro de recommandation:				10186	
<b>Identification</b>					
Position longitudinale : Travée 21-22					
Groupe : Protection contre la corrosion					
Position transversale : Ferme amont					
Élément : Corde inférieure					
Localisation : L8-L10					
Cote CEC		Cote CEM (%)			
4		A	B	C	D
		92	1	1	6
Remarque / Observation Défauts de revêtement moyens à très importants.					
Numéro d'activité:				3065	
Numéro de recommandation:				10186

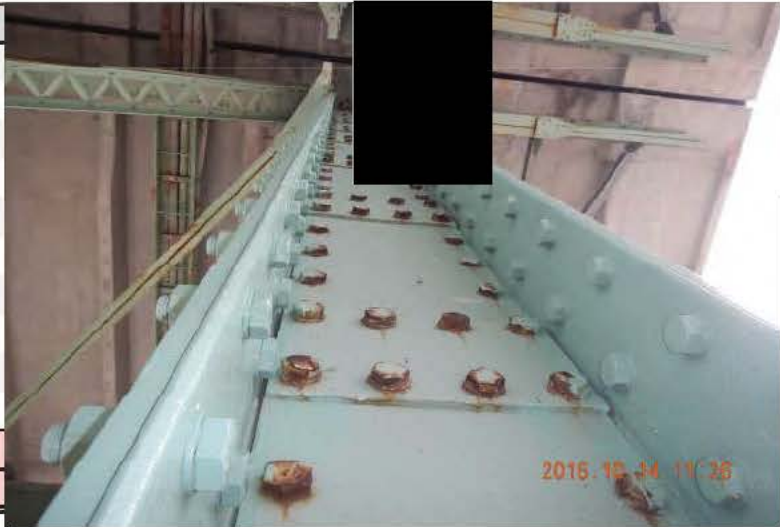
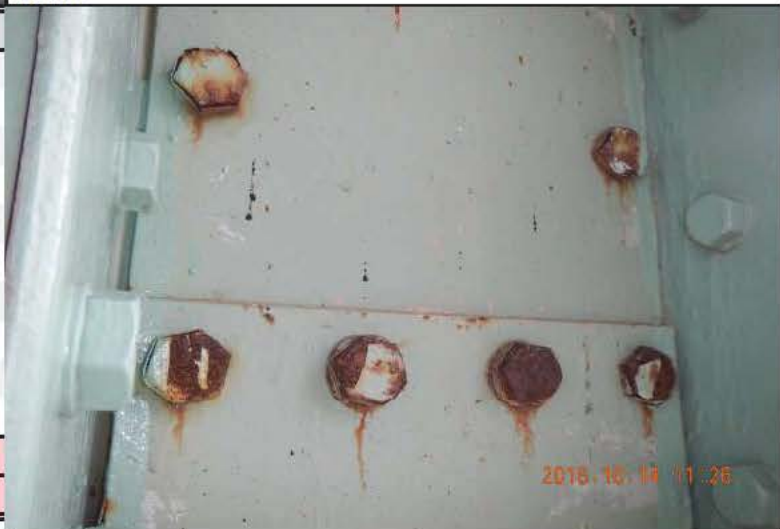
Axe: <b>Jacques-Cartier</b>		Section : <b>Section 6</b>		Structure : <b>Pont Jacques-Cartier</b>	
<b>Identification</b>					
Position longitudinale : Travée 21-22					
Groupe : Protection contre la corrosion					
Position transversale : Ferme amont					
Élément : Montant					
Localisation : L10-U10					
Cote CEC		Cote CEM (%)			
4		A	B	C	D
		98	0	0	2
Remarque / Observation Défauts de revêtement très importants.					
Numéro d'activité:				3065	
Numéro de recommandation:				10186	
<b>Identification</b>					
Position longitudinale : Travée 21-22					
Groupe : Protection contre la corrosion					
Position transversale : Ferme amont					
Élément : Montant					
Localisation : L10-U10					
Cote CEC		Cote CEM (%)			
4		A	B	C	D
		98	0	0	2
Remarque / Observation Défauts de revêtement très importants.					
Numéro d'activité:				3065	
Numéro de recommandation:				10186

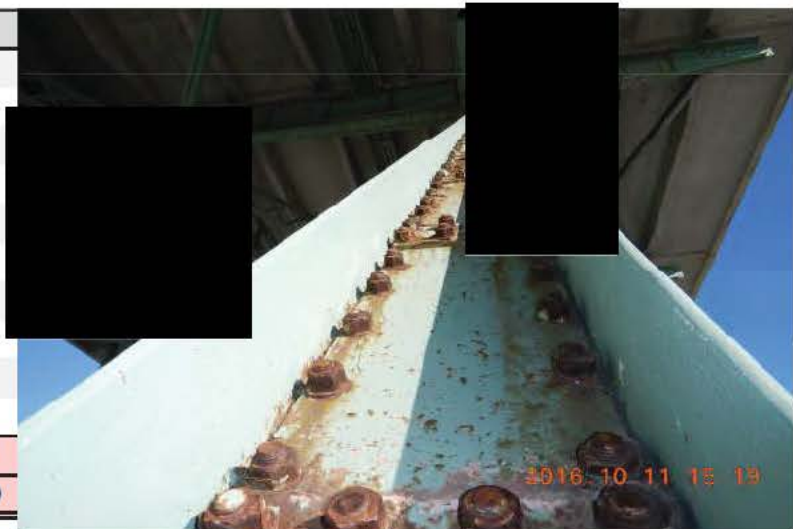
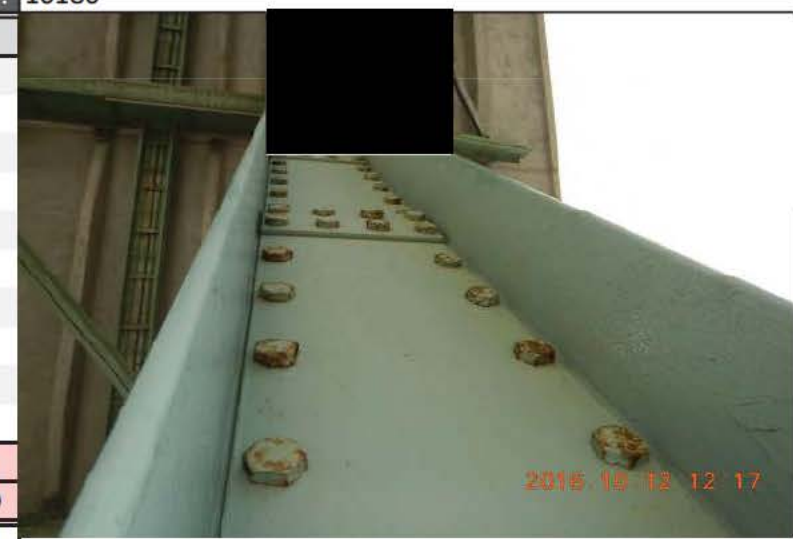
Axe: <b>Jacques-Cartier</b>		Section : <b>Section 6</b>		Structure : <b>Pont Jacques-Cartier</b>	
<b>Identification</b>					
Position longitudinale : Travée 21-22					
Groupe : Protection contre la corrosion					
Position transversale : Ferme amont					
Élément : Diagonale					
Localisation : U3-L4					
Cote CEC		Cote CEM (%)			
4		A	B	C	D
		95	1	2	2
Remarque / Observation Défauts de revêtement moyens à importants.					
Numéro d'activité:				3065	
Numéro de recommandation:				10186	
<b>Identification</b>					
Position longitudinale : Travée 21-22					
Groupe : Protection contre la corrosion					
Position transversale : Ferme amont					
Élément : Diagonale					
Localisation : L6-U7					
Cote CEC		Cote CEM (%)			
4		A	B	C	D
		97	1	1	1
Remarque / Observation Défauts de revêtement moyens à importants.					
Numéro d'activité:				3065	
Numéro de recommandation:				10186

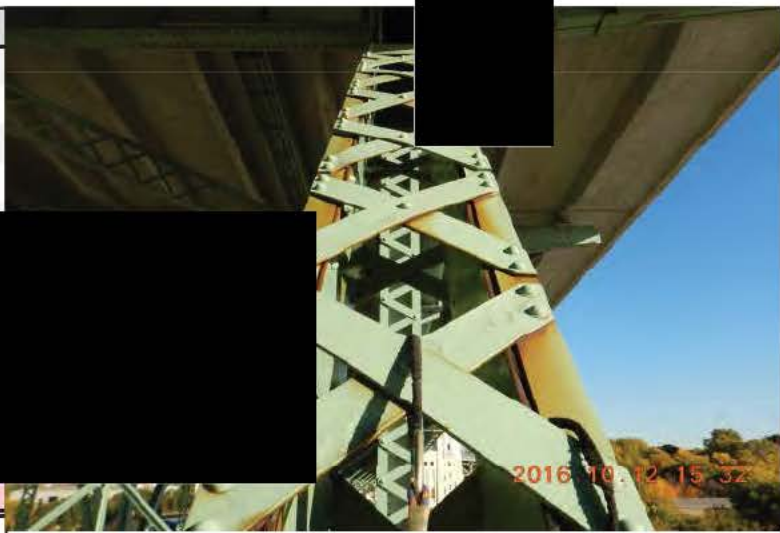
Axe: <b>Jacques-Cartier</b>		Section : <b>Section 6</b>		Structure : <b>Pont Jacques-Cartier</b>	
<b>Identification</b>					
Position longitudinale : Travée 21-22					
Groupe : Protection contre la corrosion					
Position transversale : Ferme amont					
Élément : Diagonale					
Localisation : U7-L8					
Cote CEC		Cote CEM (%)			
4		A	B	C	D
		97	1	1	1

<b>Remarque / Observation</b> Défauts de revêtement moyens à importants.					
				Numéro de photo: <b>JC_6_161012_MB_0670</b>	
Numéro d'activité:		3065			
Numéro de recommandation:		10186			
<b>Identification</b>					
Position longitudinale : Travée 21-22					
Groupe : Protection contre la corrosion					
Position transversale : Ferme amont					
Élément : Assemblage inférieur					
Localisation : L4					
Cote CEC		Cote CEM (%)			
4		A	B	C	D
		97	1	1	1

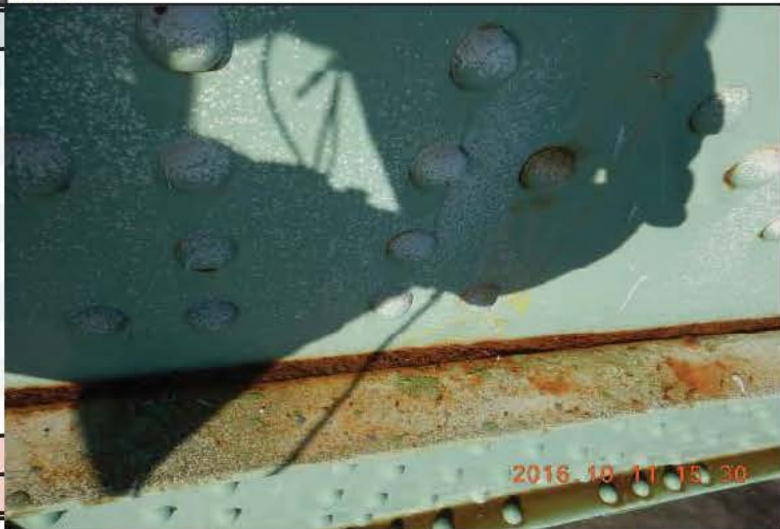
<b>Remarque / Observation</b> Défauts de revêtement moyens à importants.					
				Numéro de photo: <b>JC_6_161011_MB_0581</b>

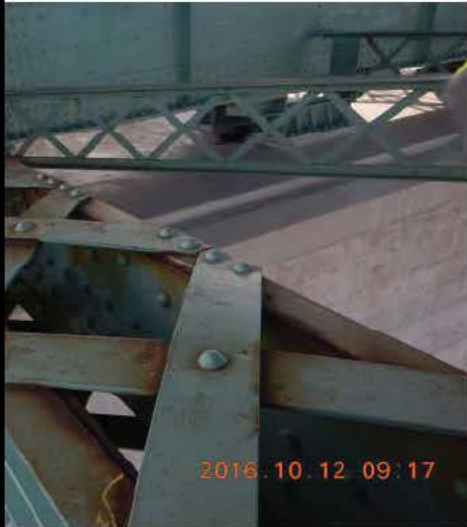
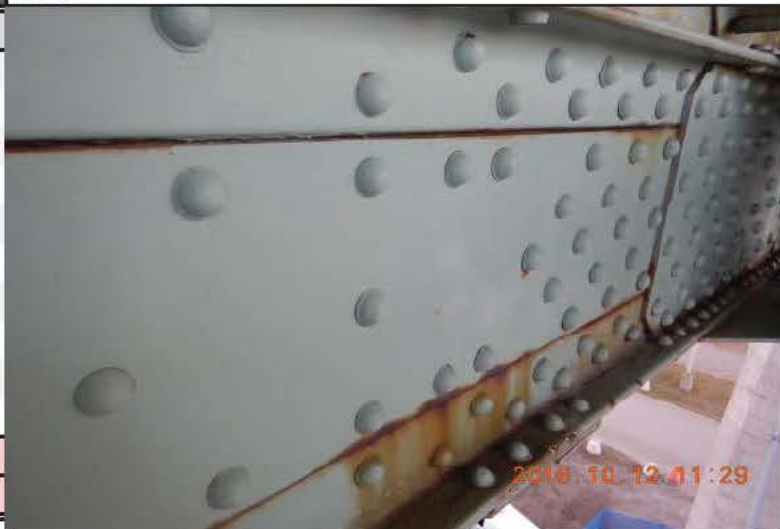
Axe: <b>Jacques-Cartier</b>		Section : <b>Section 6</b>		Structure : <b>Pont Jacques-Cartier</b>	
<b>Identification</b>					
Position longitudinale : Travée 21-22					
Groupe : Protection contre la corrosion					
Position transversale : Ferme aval					
Élément : Corde inférieure					
Localisation : L0-L2					
Cote CEC		Cote CEM (%)			
3		A	B	C	
		80	10	5	5
Remarque / Observation Défauts de revêtement moyens à très importants.					
Numéro d'activité:				3065	
Numéro de recommandation:				10186	
<b>Identification</b>					
Position longitudinale : Travée 21-22					
Groupe : Protection contre la corrosion					
Position transversale : Ferme aval					
Élément : Corde inférieure					
Localisation : L2-L4					
Cote CEC		Cote CEM (%)			
3		A	B	C	D
		77	13	5	5
Remarque / Observation Défauts de revêtement moyens à très importants.					
Numéro d'activité:				3065	
Numéro de recommandation:				10186

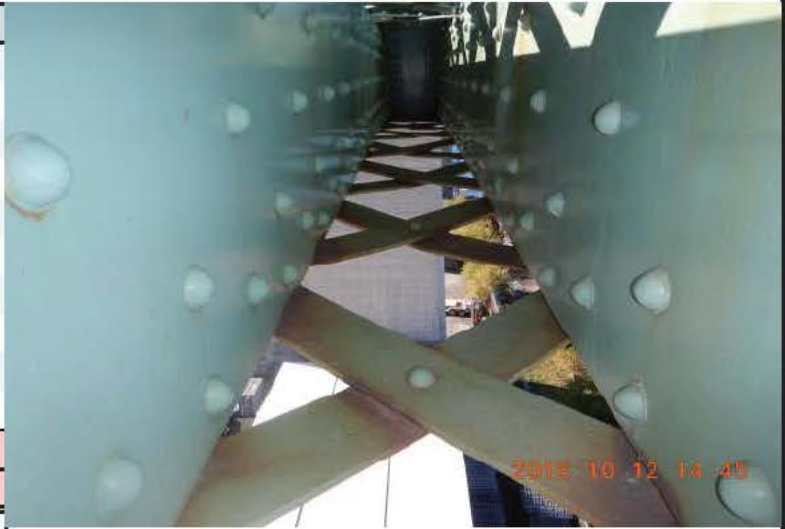
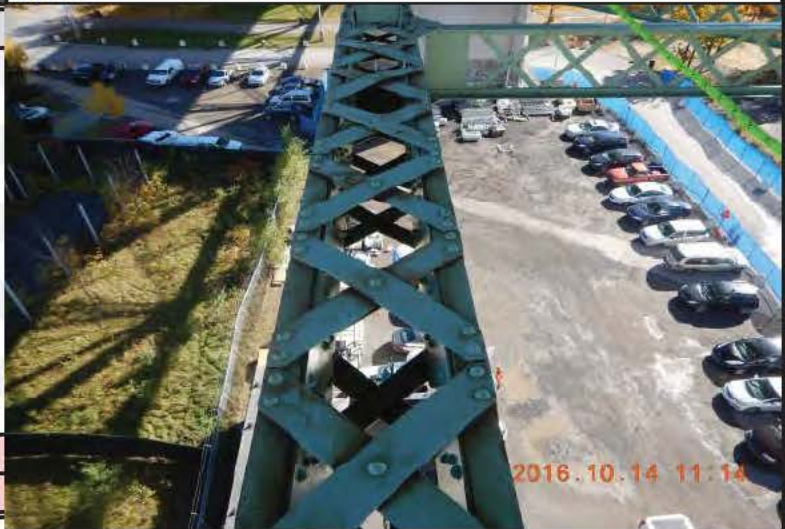
Axe: <b>Jacques-Cartier</b>		Section : <b>Section 6</b>		Structure : <b>Pont Jacques-Cartier</b>	
<b>Identification</b>					
Position longitudinale : Travée 21-22					
Groupe : Protection contre la corrosion					
Position transversale : Ferme aval					
Élément : Corde inférieure					
Localisation : L4-L6					
Cote CEC		Cote CEM (%)			
3		A	B	C	D
		80	10	5	5
Remarque / Observation Défauts de revêtement moyens à très importants.					
Numéro d'activité:				3065	
Numéro de recommandation:				10186	
<b>Identification</b>					
Position longitudinale : Travée 21-22					
Groupe : Protection contre la corrosion					
Position transversale : Ferme aval					
Élément : Corde inférieure					
Localisation : L6-L8					
Cote CEC		Cote CEM (%)			
3		A	B	C	D
		88	5	4	3
Remarque / Observation Défauts de revêtement moyens à très importants.					
Numéro d'activité:				3065	
Numéro de recommandation:				10186

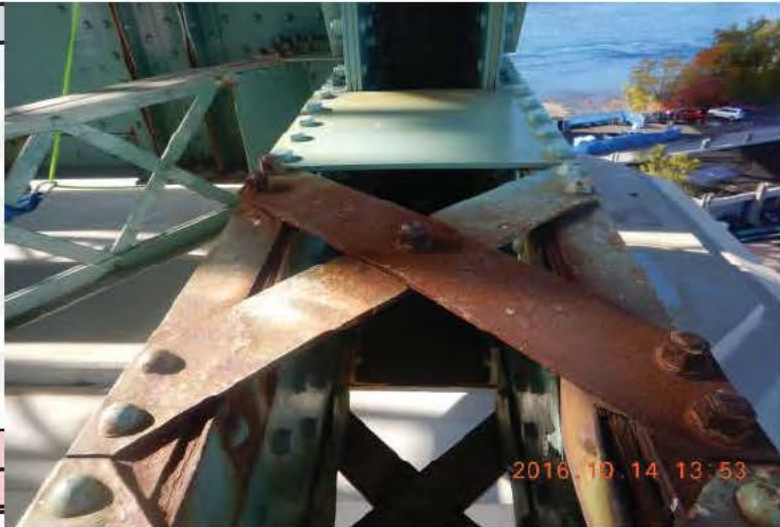
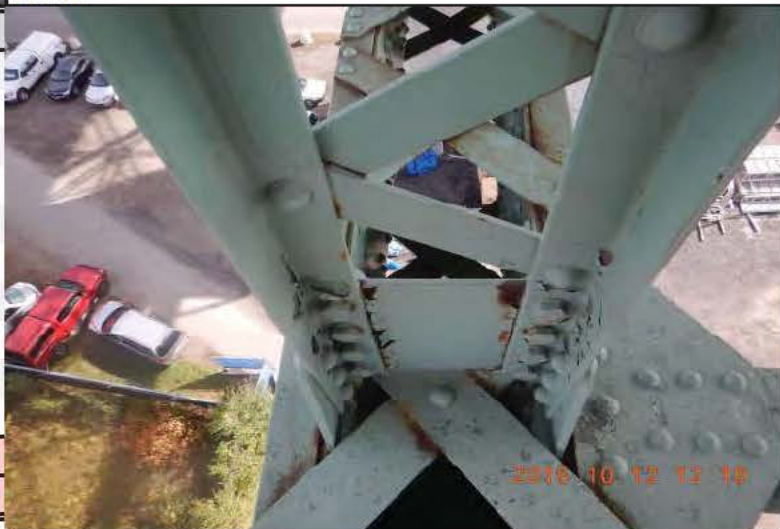
Axe: <b>Jacques-Cartier</b>		Section : <b>Section 6</b>		Structure : <b>Pont Jacques-Cartier</b>	
<b>Identification</b>					
Position longitudinale : Travée 21-22					
Groupe : Protection contre la corrosion					
Position transversale : Ferme aval					
Élément : Corde inférieure					
Localisation : L8-L10					
Cote CEC		Cote CEM (%)			
3		A	B	C	D
		77	10	8	5
Remarque / Observation Défauts de revêtement moyens à très importants.					
Numéro d'activité:				3065	
Numéro de recommandation:				10186	
<b>Identification</b>					
Position longitudinale : Travée 21-22					
Groupe : Protection contre la corrosion					
Position transversale : Ferme aval					
Élément : Montant					
Localisation : L3-U3					
Cote CEC		Cote CEM (%)			
4		A	B	C	D
		95	3	1	1
Remarque / Observation Défauts de revêtement moyens à très importants.					
Numéro d'activité:				3065	
Numéro de recommandation:				10186
