# Rapport d'inspection annuelle

Inspection détaillée du pont Jacques-Cartier, section 6  
Version finale

Contrat: 62408

23 juin 2017

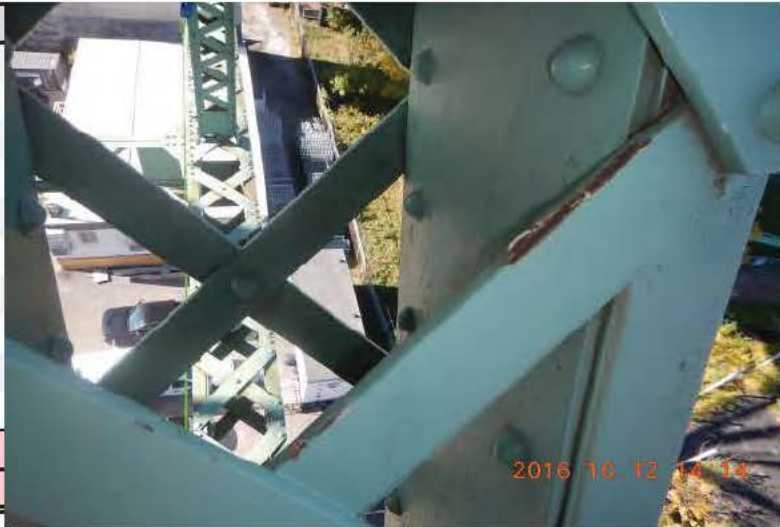
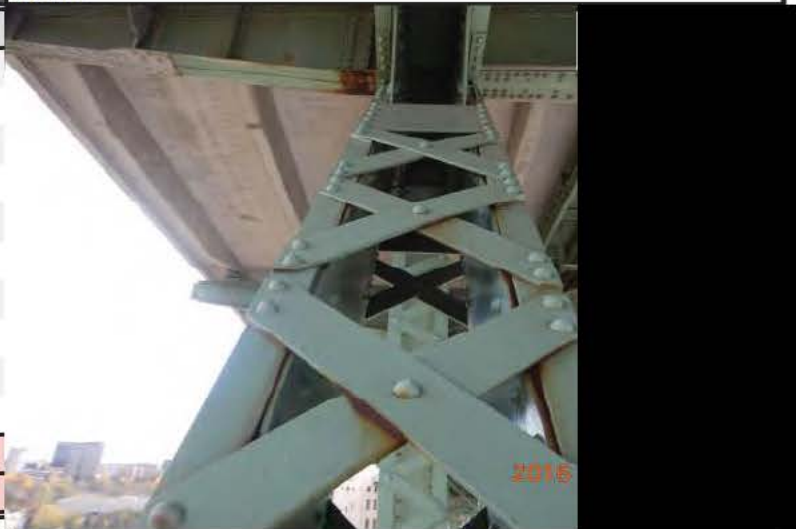
Axe: <b>Jacques-Cartier</b>		Section : <b>Section 6</b>		Structure : <b>Pont Jacques-Cartier</b>	
<b>Identification</b>					
Position longitudinale : Travée 21-22					
Groupe : Protection contre la corrosion					
Position transversale : Ferme aval					
Élément : Diagonale					
Localisation : L4-U5					
Cote CEC		Cote CEM (%)			
4		A	B	C	D
		95	3	1	1
Remarque / Observation Défauts de revêtement moyens à très importants.					
Numéro d'activité:				3065	
Numéro de recommandation:				10186	
<b>Identification</b>					
Position longitudinale : Travée 21-22					
Groupe : Protection contre la corrosion					
Position transversale : Ferme aval					
Élément : Diagonale					
Localisation : U7-L8					
Cote CEC		Cote CEM (%)			
4		A	B	C	D
		90	5	3	2
Remarque / Observation Défauts de revêtement moyens à très importants.					
Numéro d'activité:				3065	
Numéro de recommandation:				10186

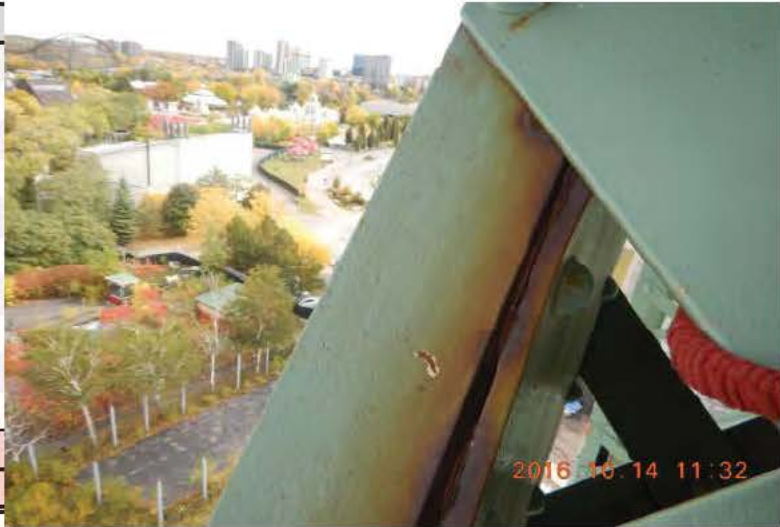
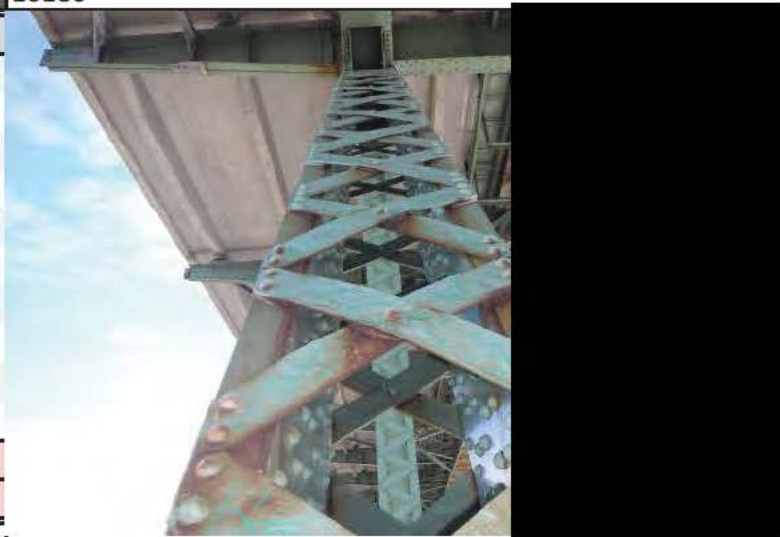
Axe: <b>Jacques-Cartier</b>		Section : <b>Section 6</b>		Structure : <b>Pont Jacques-Cartier</b>	
<b>Identification</b>					
Position longitudinale : Travée 21-22					
Groupe : Protection contre la corrosion					
Position transversale : Ferme aval					
Élément : Diagonale					
Localisation : U7-L8					
Cote CEC		Cote CEM (%)			
4		A	B	C	D
		90	5	3	2
Remarque / Observation Défauts de revêtement moyens à très importants.					
Numéro d'activité:				3065	
Numéro de recommandation:				10186	
<b>Identification</b>					
Position longitudinale : Travée 21-22					
Groupe : Protection contre la corrosion					
Position transversale : Ferme aval					
Élément : Diagonale					
Localisation : U9-L10					
Cote CEC		Cote CEM (%)			
4		A	B	C	D
		93	3	2	2
Remarque / Observation Défauts de revêtement moyens à très importants.					
Numéro d'activité:				3065	
Numéro de recommandation:				10186

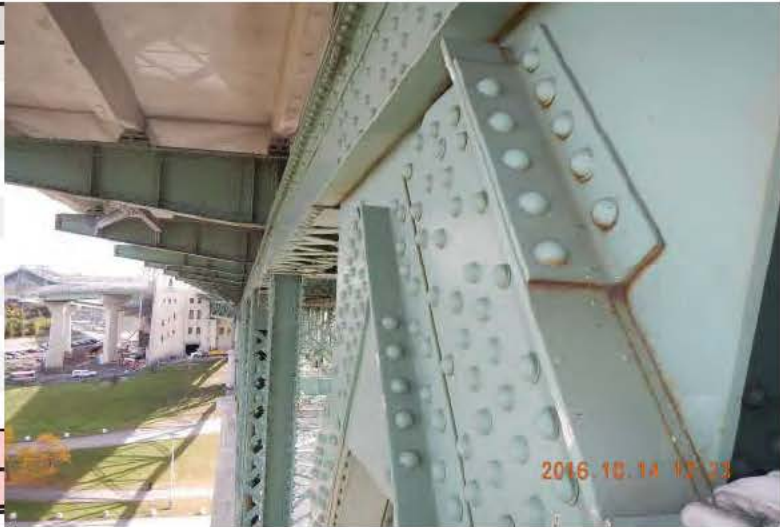
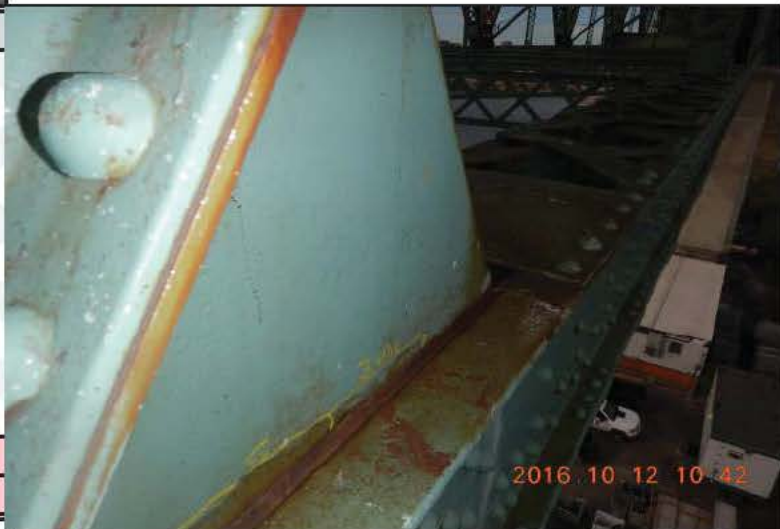
Axe: <b>Jacques-Cartier</b>		Section : <b>Section 6</b>		Structure : <b>Pont Jacques-Cartier</b>	
<b>Identification</b>					
Position longitudinale : Travée 21-22					
Groupe : Protection contre la corrosion					
Position transversale : Ferme aval					
Élément : Assemblage supérieur					
Localisation : U9					
Cote CEC		Cote CEM (%)			
4		A	B	C	D
		98	2	0	0
Remarque / Observation					
Numéro de photo: <b>JC_6_161014_JM_1979</b>					
Numéro d'activité:					
Numéro de recommandation:					
<b>Identification</b>					
Position longitudinale : Travée 21-22					
Groupe : Protection contre la corrosion					
Position transversale : Ferme aval					
Élément : Assemblage inférieur					
Localisation : L2					
Cote CEC		Cote CEM (%)			
4		A	B	C	D
		95	3	1	1
Remarque / Observation					
Défauts de revêtement moyens à très importants.					
Numéro de photo: <b>JC_6_161012_EM_0882</b>					
Numéro d'activité: 3065					
Numéro de recommandation: 10186

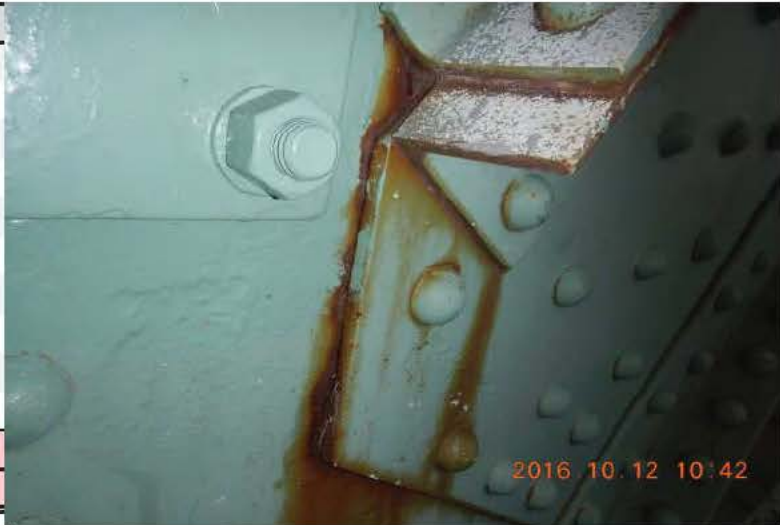
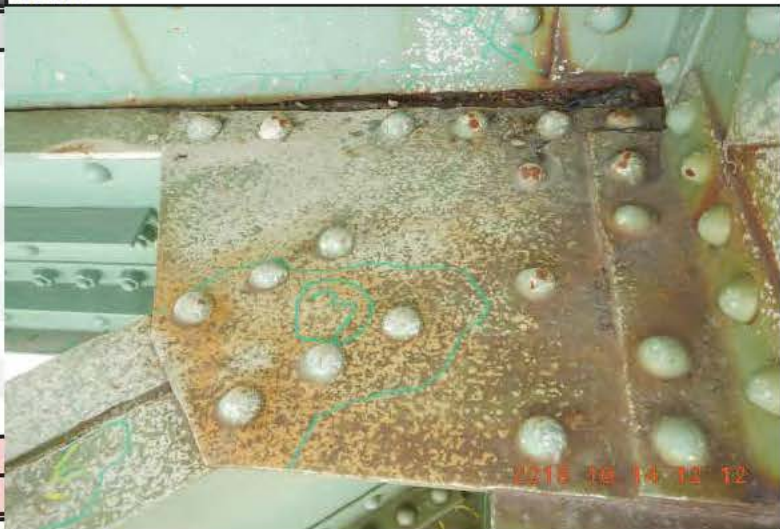
Axe: <b>Jacques-Cartier</b>		Section : <b>Section 6</b>		Structure : <b>Pont Jacques-Cartier</b>	
<b>Identification</b>					
Position longitudinale : Travée 21-22					
Groupe : Protection contre la corrosion					
Position transversale : Ferme aval					
Élément : Assemblage inférieur					
Localisation : L2					
Cote CEC		Cote CEM (%)			
4		A	B	C	D
		95	3	1	1
Remarque / Observation Défauts de revêtement moyens à très importants.					
Numéro d'activité:				3065	
Numéro de recommandation:				10186	
<b>Identification</b>					
Position longitudinale : Travée 21-22					
Groupe : Protection contre la corrosion					
Position transversale : Général					
Élément : Contreventement horizontal inférieur					
Localisation : L0-L2					
Cote CEC		Cote CEM (%)			
4		A	B	C	D
		97	1	1	1
Remarque / Observation Défauts de revêtement moyens à très importants.					
Numéro d'activité:				3065	
Numéro de recommandation:				10186

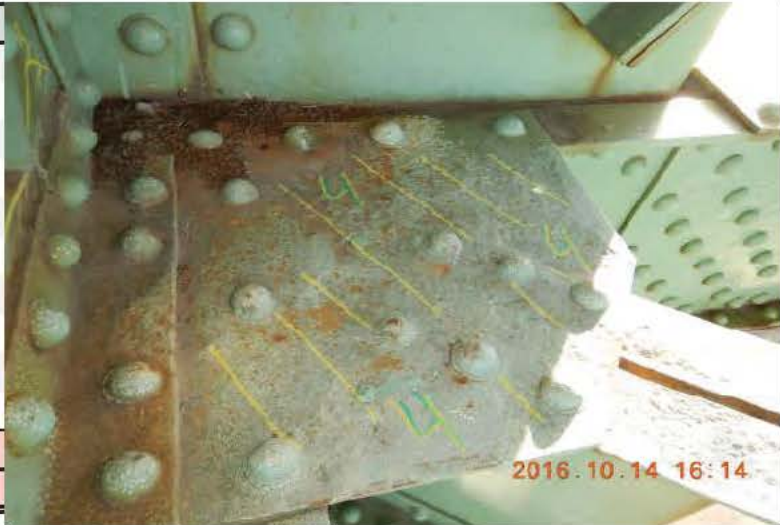
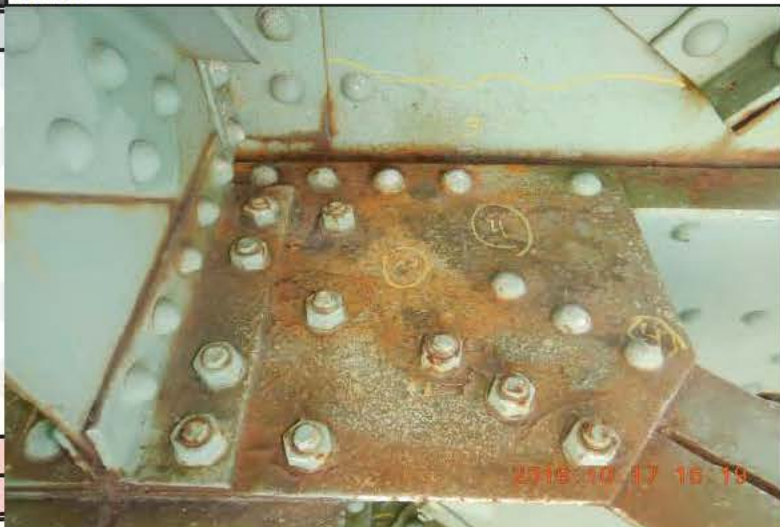
Axe: <b>Jacques-Cartier</b>		Section : <b>Section 6</b>		Structure : <b>Pont Jacques-Cartier</b>	
<b>Identification</b>					
Position longitudinale : Travée 21-22					
Groupe : Protection contre la corrosion					
Position transversale : Général					
Élément : Contreventement horizontal inférieur					
Localisation : L2-L4					
Cote CEC		Cote CEM (%)			
4		A	B	C	D
		97	1	1	1
Remarque / Observation Défauts de revêtement moyens à très importants.					
Numéro d'activité:				3065	
Numéro de recommandation:				10186	
<b>Identification</b>					
Position longitudinale : Travée 21-22					
Groupe : Protection contre la corrosion					
Position transversale : Général					
Élément : Contreventement horizontal inférieur					
Localisation : L4-L6					
Cote CEC		Cote CEM (%)			
4		A	B	C	D
		95	1	2	2
Remarque / Observation Défauts de revêtement moyens à très importants.					
Numéro d'activité:				3065	
Numéro de recommandation:				10186

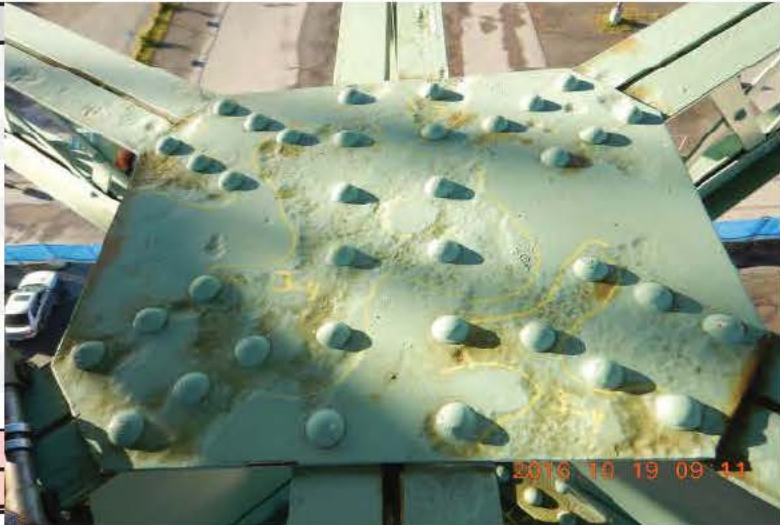
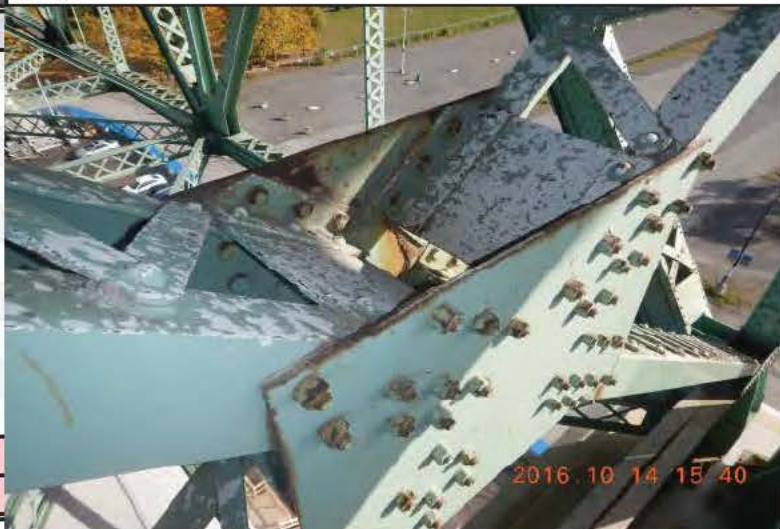
Axe: <b>Jacques-Cartier</b>		Section : <b>Section 6</b>		Structure : <b>Pont Jacques-Cartier</b>	
<b>Identification</b>					
Position longitudinale : Travée 21-22					
Groupe : Protection contre la corrosion					
Position transversale : Général					
Élément : Contreventement horizontal inférieur					
Localisation : L6-L8					
Cote CEC		Cote CEM (%)			
4		A	B	C	D
		95	1	2	2
Remarque / Observation Défauts de revêtement moyens à très importants.					
Numéro d'activité:				3065	
Numéro de recommandation:				10186	
<b>Identification</b>					
Position longitudinale : Travée 21-22					
Groupe : Protection contre la corrosion					
Position transversale : Général					
Élément : Contreventement vertical					
Localisation : L10-U10					
Cote CEC		Cote CEM (%)			
4		A	B	C	D
		97	1	0	2
Remarque / Observation Défauts de revêtement moyens et très importants.					
Numéro d'activité:				3065	
Numéro de recommandation:				10186

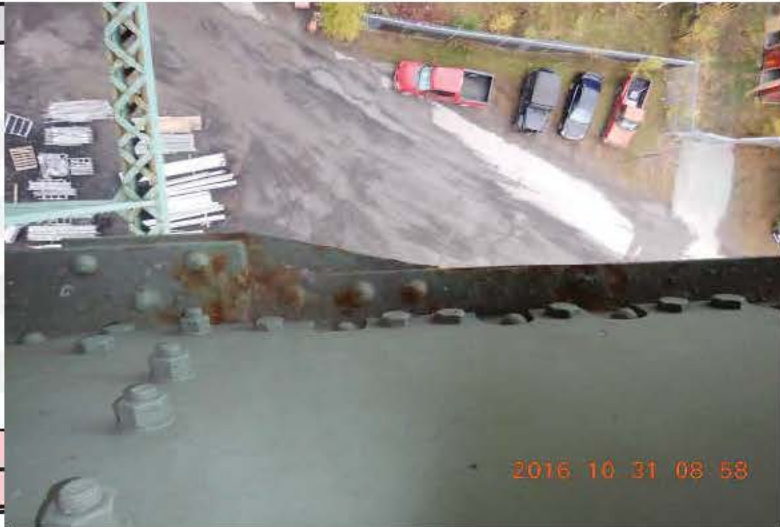
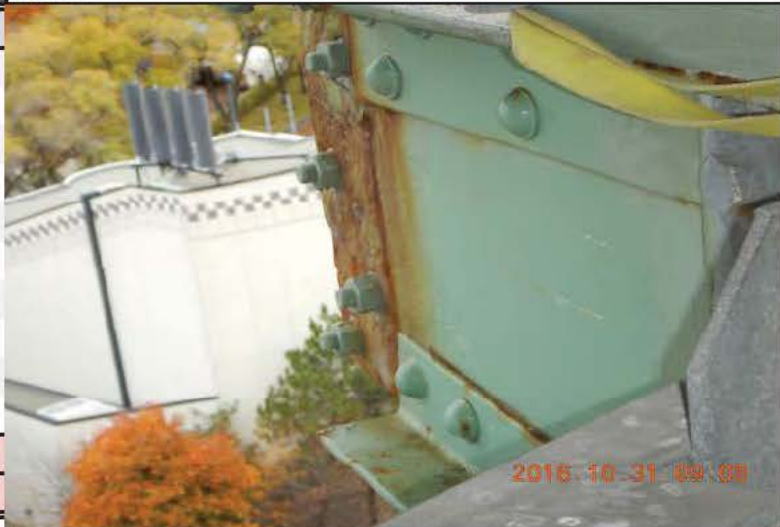
Axe: <b>Jacques-Cartier</b>		Section : <b>Section 6</b>		Structure : <b>Pont Jacques-Cartier</b>	
<b>Identification</b>					
Position longitudinale : Travée 21-22					
Groupe : Protection contre la corrosion					
Position transversale : Général					
Élément : Poutre transversale					
Localisation : U1					
Cote CEC		Cote CEM (%)			
4		A	B	C	D
		95	3	1	1
Remarque / Observation Défauts de revêtement moyens à importants.					
Numéro d'activité:				3065	
Numéro de recommandation:				10186	
<b>Identification</b>					
Position longitudinale : Travée 21-22					
Groupe : Protection contre la corrosion					
Position transversale : Général					
Élément : Poutre transversale					
Localisation : U2					
Cote CEC		Cote CEM (%)			
4		A	B	C	D
		95	3	1	1
Remarque / Observation Défauts de revêtement moyens à importants.					
Numéro d'activité:				3065	
Numéro de recommandation:				10186

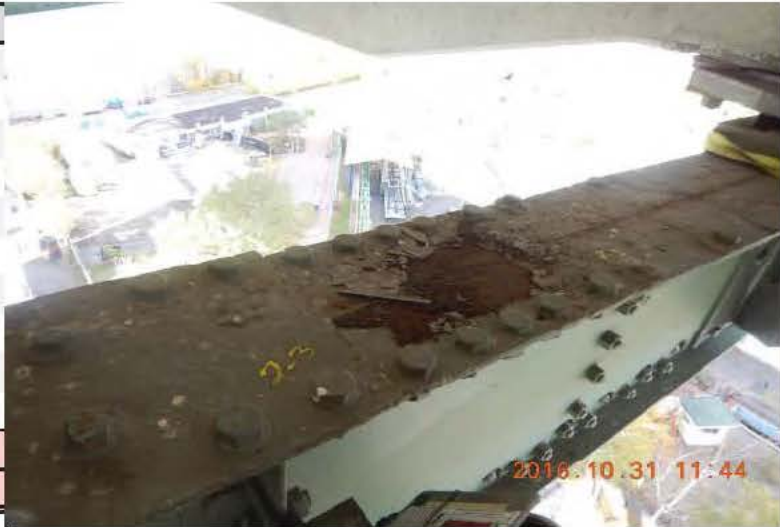
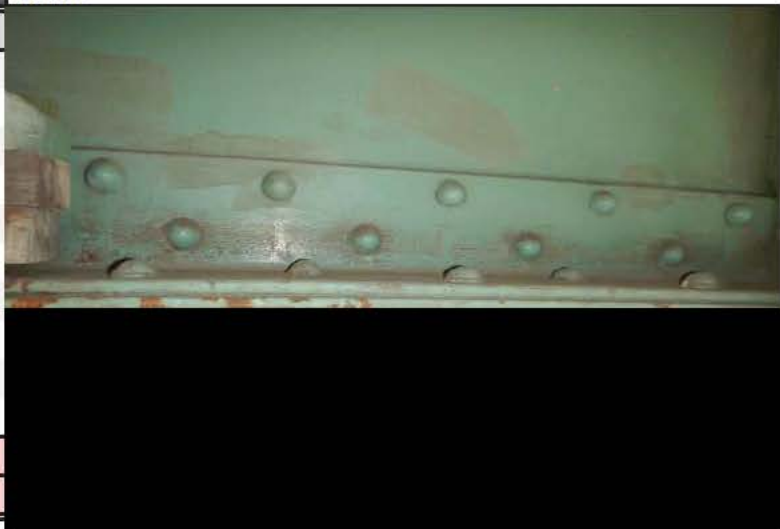
Axe: <b>Jacques-Cartier</b>		Section : <b>Section 6</b>		Structure : <b>Pont Jacques-Cartier</b>	
<b>Identification</b>					
Position longitudinale : Travée 21-22					
Groupe : Protection contre la corrosion					
Position transversale : Général					
Élément : Poutre transversale					
Localisation : U3					
Cote CEC		Cote CEM (%)			
4		A	B	C	D
		95	3	1	1
Remarque / Observation Défauts de revêtement moyens à importants.					
Numéro d'activité:				3065	
Numéro de recommandation:				10186	
<b>Identification</b>					
Position longitudinale : Travée 21-22					
Groupe : Protection contre la corrosion					
Position transversale : Général					
Élément : Poutre transversale					
Localisation : U4					
Cote CEC		Cote CEM (%)			
4		A	B	C	D
		95	3	1	1
Remarque / Observation Défauts de revêtement moyens à importants.					
Numéro d'activité:				3065	
Numéro de recommandation:				10186

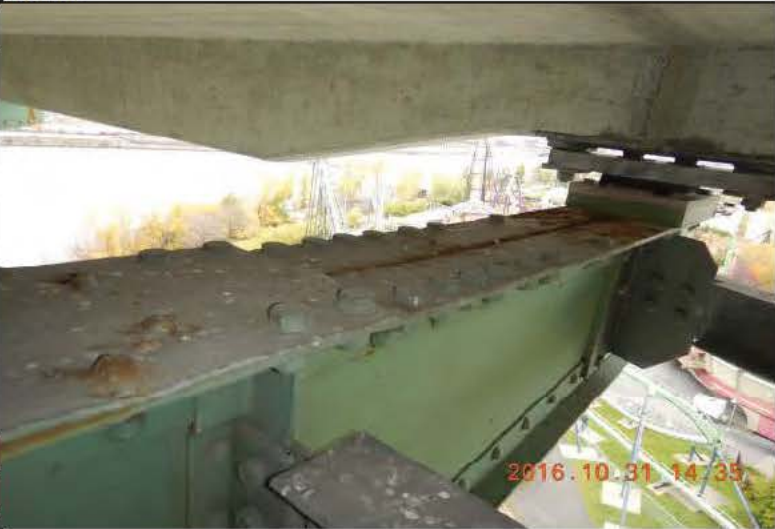
Numéro de photo:				JC_6_161031_MB_1323

<b>Identification</b>					
Position longitudinale : Travée 21-22					
Groupe : Protection contre la corrosion					
Position transversale : Général					
Élément : Poutre transversale					
Localisation : U8					
Cote CEC		Cote CEM (%)			
4		A	B	C	D
		95	3	1	1
Remarque / Observation Défauts de revêtement moyens à importants.					
Numéro d'activité:				3065	
Numéro de recommandation:				10186

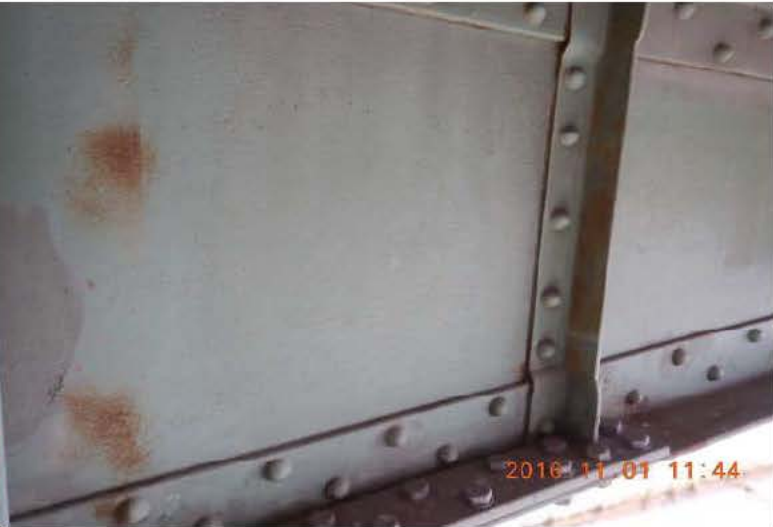
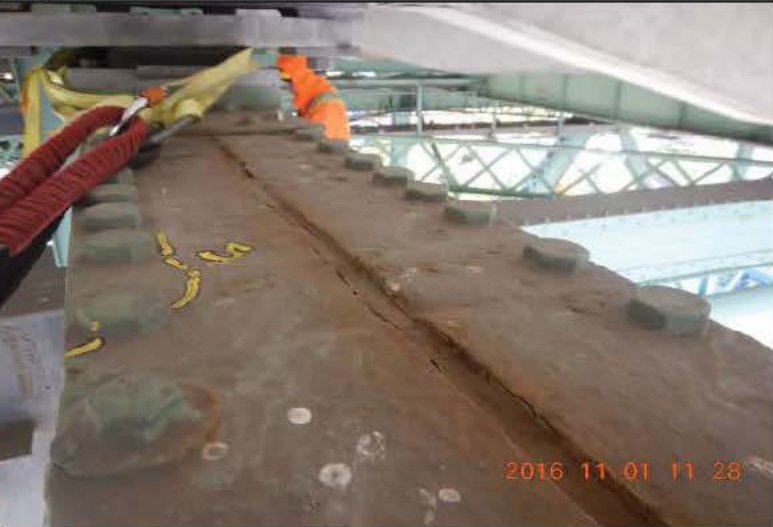
Axe: <b>Jacques-Cartier</b>		Section: <b>Section 6</b>		Structure: <b>Pont Jacques-Cartier</b>	
<b>Identification</b>					
Position longitudinale : Travée 21-22					
Groupe : Protection contre la corrosion					
Position transversale : Général					
Élément : Poutre transversale					
Localisation : U9					
Cote CEC		Cote CEM (%)			
3		A	B	C	D
		85	10	3	2
Remarque / Observation Défauts de revêtement moyens à importants.					
Numéro d'activité:				3065	
Numéro de recommandation:				10186	
<b>Identification</b>					
Position longitudinale : Travée 21-22					
Groupe : Protection contre la corrosion					
Position transversale : Général					
Élément : Poutre transversale					
Localisation : U9					
Cote CEC		Cote CEM (%)			
3		A	B	C	D
		85	10	3	2
Remarque / Observation Défauts de revêtement moyens à importants.					
Numéro d'activité:				3065	
Numéro de recommandation:				10186

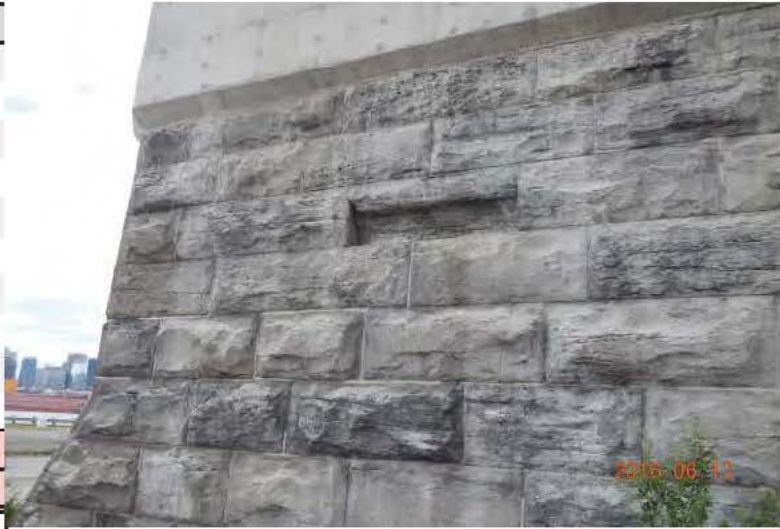
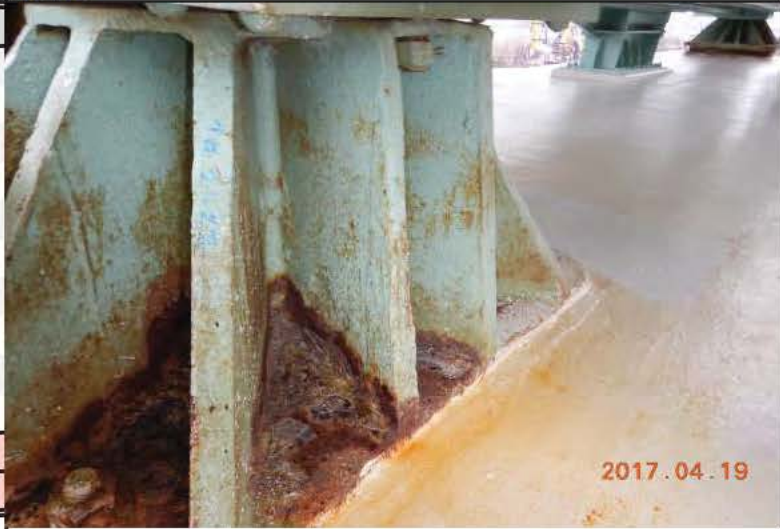
Numéro de photo: <b>JC_6_170419_MB_2824</b>					
Numéro d'activité: <b>1051</b>					
Numéro de recommandation: <b>10187</b>

Axe: <b>Jacques-Cartier</b>		Section : <b>Section 6</b>		Structure : <b>Pont Jacques-Cartier</b>	
<b>Identification</b>					
Position longitudinale :					
Axe 22					
Groupe :					
Unités de fondation					
Position transversale :					
--					
Élément :					
Fût					
Localisation :					
--					
Cote CEC		Cote CEM (%)			
4		A	B	C	D
		55	40	2	3
Remarque / Observation					
Désagrégation de 50 à 150 mm sur les pierres. Élément réparé.					
Numéro de photo: <b>JC_6_160613_JM_9219</b>					
Numéro d'activité: <b>3411</b>					
Numéro de recommandation: <b>10188</b>					
<b>Identification</b>					
Position longitudinale :					
Axe 22					
Groupe :					
Unités de fondation					
Position transversale :					
--					
Élément :					
Appareil d'appui - Fixe					
Localisation :					
Amont					
Cote CEC		Cote CEM (%)			
3		A	B	C	D
		0	100	0	0
Remarque / Observation					
Corrosion moyenne sur la surface des écrous. Restriction appréciable de la rotation à la partie sphérique.

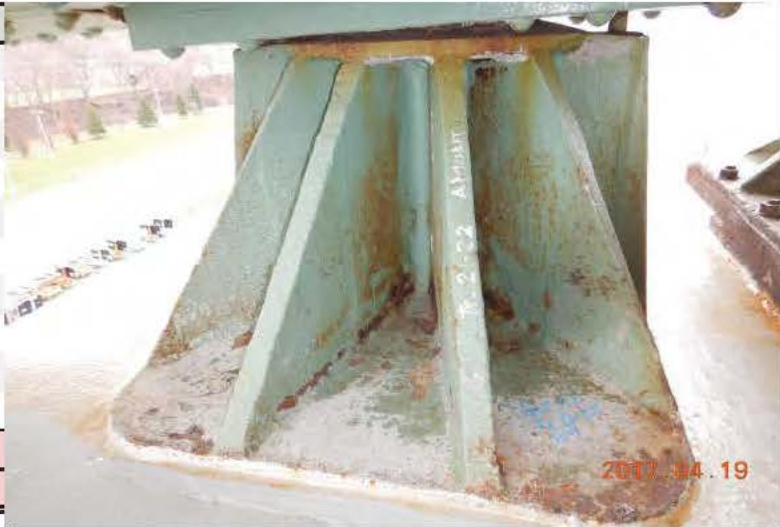
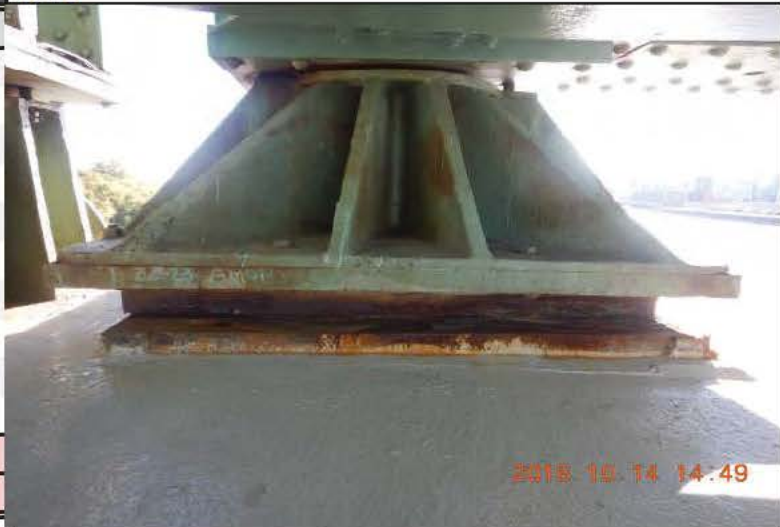
Numéro d'activité:				3044	
Numéro de recommandation:				8530

Axe: <b>Jacques-Cartier</b>		Section : <b>Section 6</b>		Structure : <b>Pont Jacques-Cartier</b>	
<b>Identification</b>					
Position longitudinale : Axe 22					
Groupe : Unités de fondation					
Position transversale : --					
Élément : Appareil d'appui - Fixe					
Localisation : Amont					
Cote CEC		Cote CEM (%)			
3		A	B	C	D
		0	100	0	0
Remarque / Observation Corrosion moyenne sur la surface des écrous. Restriction appréciable de la rotation à la partie sphérique.					
Numéro d'activité:				1051	
Numéro de recommandation:				10187	
<b>Identification</b>					
Position longitudinale : Axe 22					
Groupe : Unités de fondation					
Position transversale : --					
Élément : Appareil d'appui - Mobile					
Localisation : Amont					
Cote CEC		Cote CEM (%)			
2		A	B	C	D
		25	50	25	0
Remarque / Observation Corrosion importante des surfaces inférieures de l'appareil d'appui et des surfaces d'appui sphériques pouvant empêcher le mouvement de façon

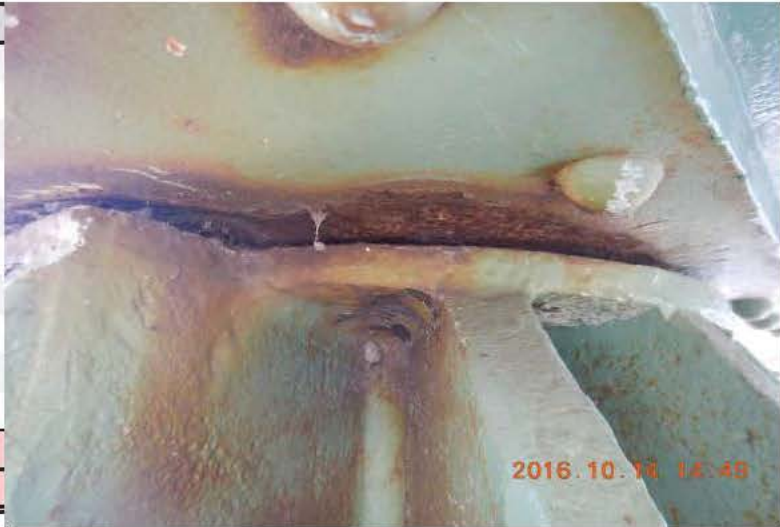
Numéro de photo: **JC\_6\_161014\_EM\_1084**

Axe: <b>Jacques-Cartier</b>		Section: <b>Section 6</b>		Structure: <b>Pont Jacques-Cartier</b>	
<b>Identification</b>					
Position longitudinale : Axe 22					
Groupe : Unités de fondation					
Position transversale : --					
Élément : Appareil d'appui - Mobile					
Localisation : Amont					
Cote CEC		Cote CEM (%)			
2		A	B	C	D
		25	50	25	0
<b>Remarque / Observation</b> Corrosion importante des surfaces inférieures de l'appareil d'appui et des surfaces d'appui sphériques pouvant empêcher le mouvement de façon importante.					
Numéro d'activité:		3044			
Numéro de recommandation:		8530			
<b>Identification</b>					
Position longitudinale : Axe 22					
Groupe : Unités de fondation					
Position transversale : --					
Élément : Appareil d'appui - Fixe					
Localisation : Aval					
Cote CEC		Cote CEM (%)			
3		A	B	C	D
		0	100	0	0
<b>Remarque / Observation</b> Corrosion moyenne sur la surface des écrous. Restriction appréciable de la rotation à la partie sphérique.

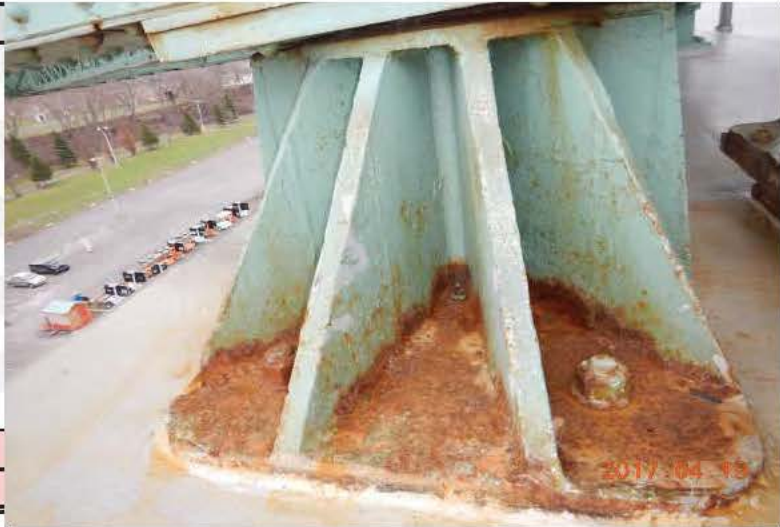
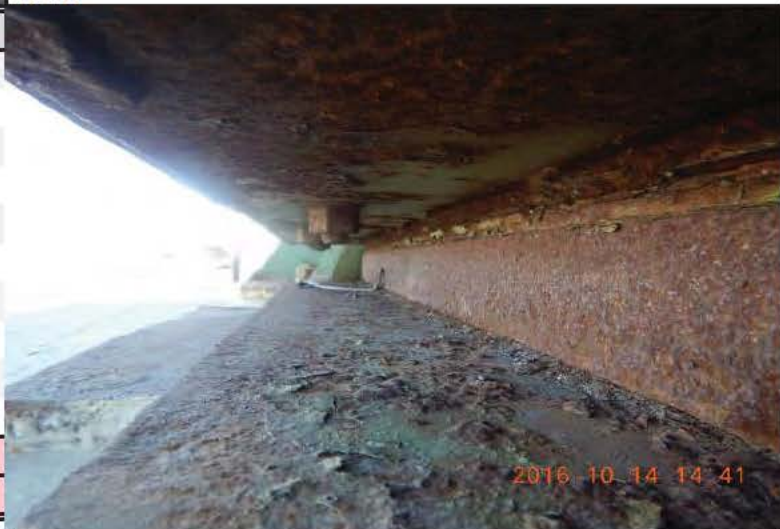
Numéro d'activité:				3044	
Numéro de recommandation:				8530

Axe: <b>Jacques-Cartier</b>		Section : <b>Section 6</b>		Structure : <b>Pont Jacques-Cartier</b>	
<b>Identification</b>					
Position longitudinale : Axe 22					
Groupe : Unités de fondation					
Position transversale : --					
Élément : Appareil d'appui - Fixe					
Localisation : Aval					
Cote CEC		Cote CEM (%)			
3		A	B	C	D
		0	100	0	0
<b>Remarque / Observation</b>					
Corrosion moyenne sur la surface des écrous. Restriction appréciable de la rotation à la partie sphérique.					
Numéro d'activité:				1051	
Numéro de recommandation:				10187	
<b>Identification</b>					
Position longitudinale : Axe 22					
Groupe : Unités de fondation					
Position transversale : --					
Élément : Appareil d'appui - Mobile					
Localisation : Aval					
Cote CEC		Cote CEM (%)			
2		A	B	C	D
		25	50	25	0
<b>Remarque / Observation</b>					
Corrosion importante des surfaces inférieures de l'appareil d'appui pouvant empêcher le mouvement de façon importante.

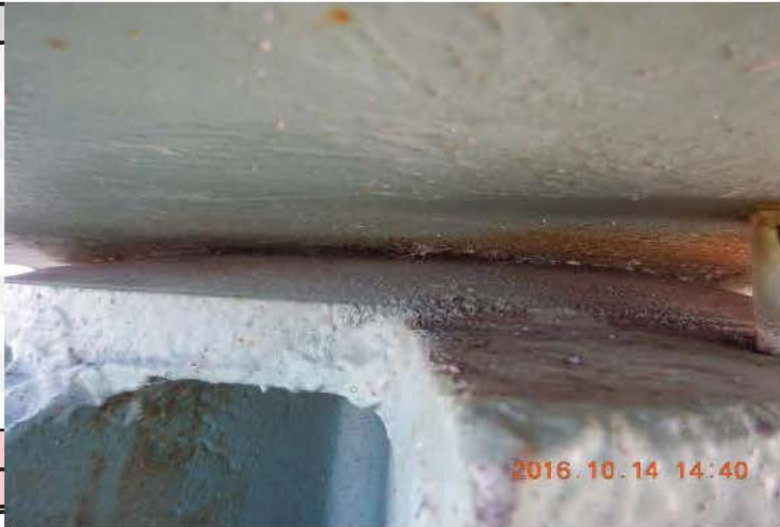
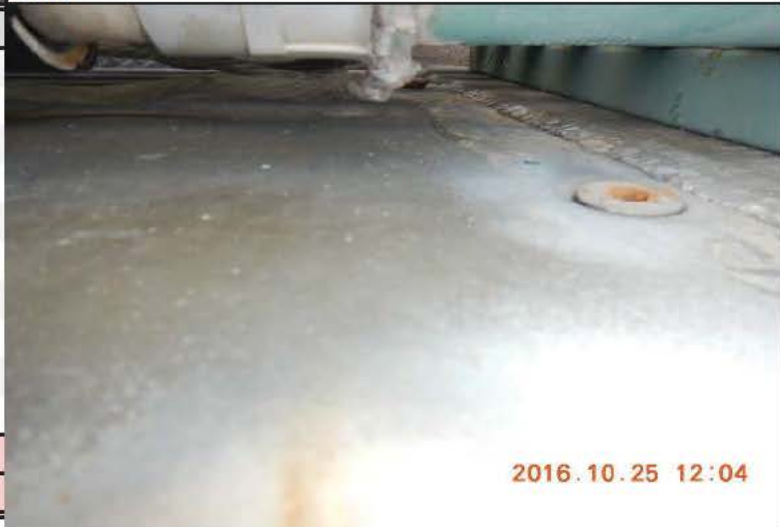
Numéro d'activité:		2052			
Numéro de recommandation:		10184

Axe: <b>Jacques-Cartier</b>		Section : <b>Section 6</b>		Structure : <b>Pont Jacques-Cartier</b>	
<b>Identification</b>					
Position longitudinale : Axe 22					
Groupe : Unités de fondation					
Position transversale : --					
Élément : Appareil d'appui - Mobile					
Localisation : Aval					
Cote CEC		Cote CEM (%)			
2		A	B	C	D
		25	50	25	0
<b>Remarque / Observation</b> Corrosion importante des surfaces inférieures de l'appareil d'appui pouvant empêcher le mouvement de façon importante.					
Numéro d'activité:		3044			
Numéro de recommandation:		8530			
<b>Identification</b>					
Position longitudinale : Axe 22					
Groupe : Joint de dilatation					
Position transversale : Général					
Élément : Garniture de joint					
Localisation : --					
Cote CEC		Cote CEM (%)			
4		A	B	C	D
		100	0	0	0
<b>Remarque / Observation</b> 2 boulons manquants sur la plaque de recouvrement du trottoir aval. 2 boulons dévissés sur la plaque couvre-joint de la glissière aval.

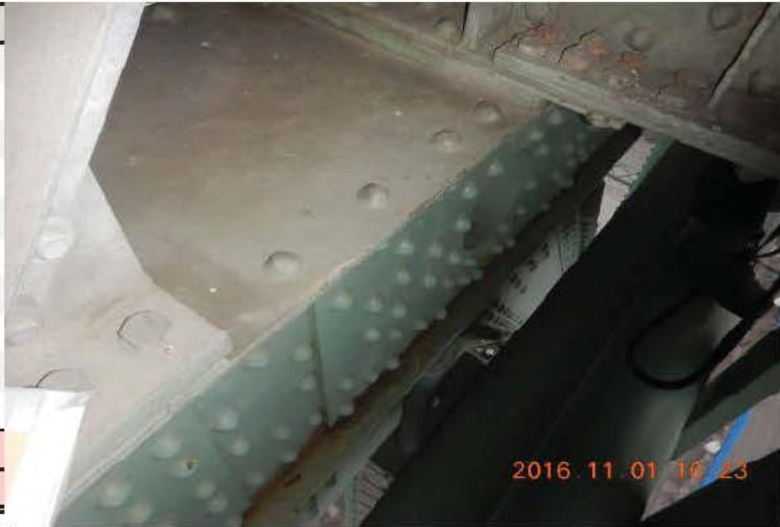
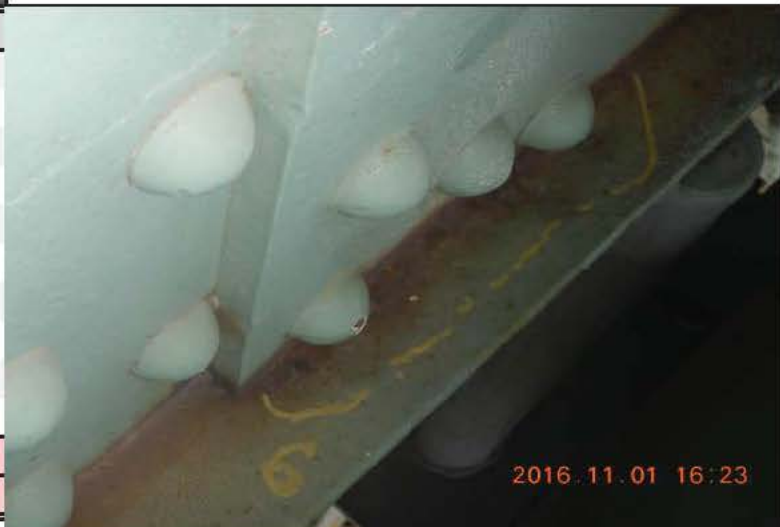
Numéro d'activité:				Numéro de photo: <b>JC_6_161101_EM_9242</b>	
Numéro de recommandation:

Axe: <b>Jacques-Cartier</b>		Section : <b>Section 6</b>		Structure : <b>Pont Jacques-Cartier</b>	
<b>Identification</b>					
Position longitudinale : Travée 22-23					
Groupe : Structure d'acier					
Position transversale : Ferme amont					
Élément : Corde supérieure					
Localisation : U2-U4					
Cote CEC		Cote CEM (%)			
4		A	B	C	D
		97	2	0	1
<b>Remarque / Observation</b>					
Pertes de matériaux moyennes et très importantes. Déformation par corrosion. Aucune activité requise.					
Numéro d'activité:				Numéro de photo: <b>JC_6_161101_EM_9241</b>	
Numéro de recommandation:					
<b>Identification</b>					
Position longitudinale : Travée 22-23					
Groupe : Structure d'acier					
Position transversale : Ferme amont					
Élément : Corde supérieure					
Localisation : U2-U4					
Cote CEC		Cote CEM (%)			
4		A	B	C	D
		97	2	0	1
<b>Remarque / Observation</b>					
Pertes de matériaux moyennes et très importantes. Déformation par corrosion. Aucune activité requise.

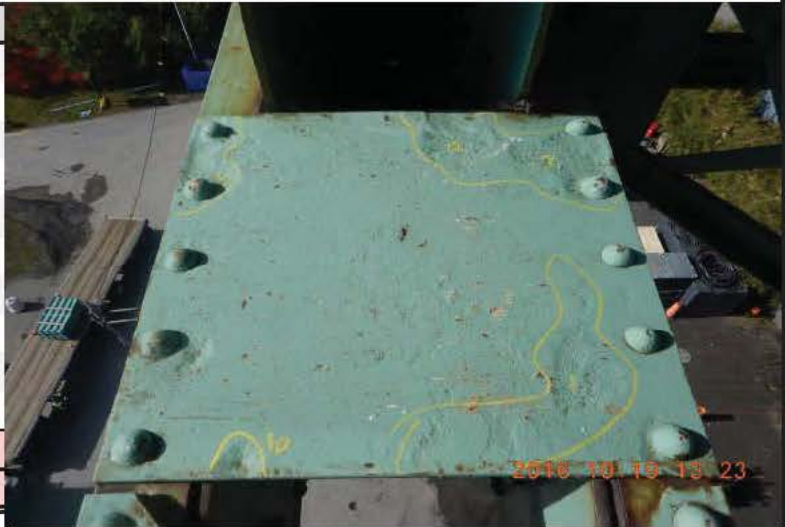
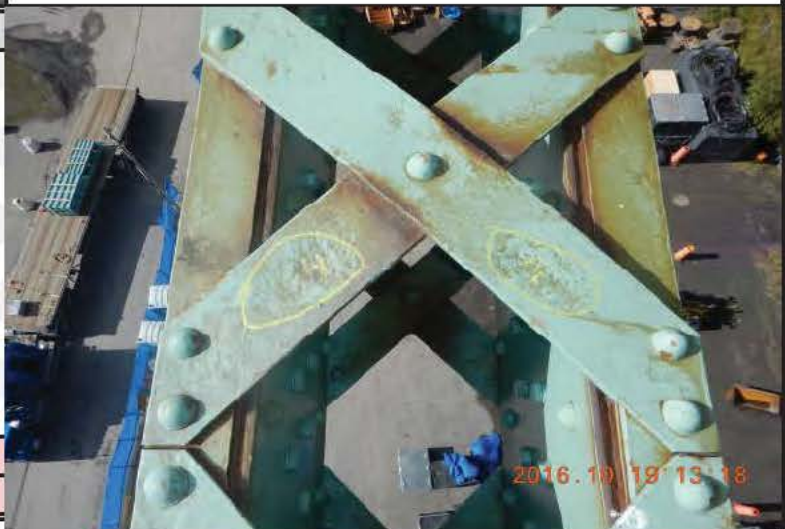
Numéro d'activité:				Numéro de photo: <b>JC_6_161019_EM_1212</b>	
Numéro de recommandation:

Axe: <b>Jacques-Cartier</b>		Section : <b>Section 6</b>		Structure : <b>Pont Jacques-Cartier</b>	
<b>Identification</b>					
Position longitudinale : Travée 22-23					
Groupe : Structure d'acier					
Position transversale : Ferme amont					
Élément : Corde inférieure					
Localisation : L0-L2					
Cote CEC		Cote CEM (%)			
4		A	B	C	D
		92	5	2	1
<b>Remarque / Observation</b>					
Pertes de matériaux moyennes à très importantes. Déformation par corrosion. Élément renforcé. Aucune activité requise.					
Numéro d'activité:				Numéro de photo: <b>JC_6_161019_EM_1215</b>	
Numéro de recommandation:					
<b>Identification</b>					
Position longitudinale : Travée 22-23					
Groupe : Structure d'acier					
Position transversale : Ferme amont					
Élément : Corde inférieure					
Localisation : L0-L2					
Cote CEC		Cote CEM (%)			
4		A	B	C	D
		92	5	2	1
<b>Remarque / Observation</b>					
Pertes de matériaux moyennes à très importantes. Déformation par corrosion. Élément renforcé. Aucune activité requise.

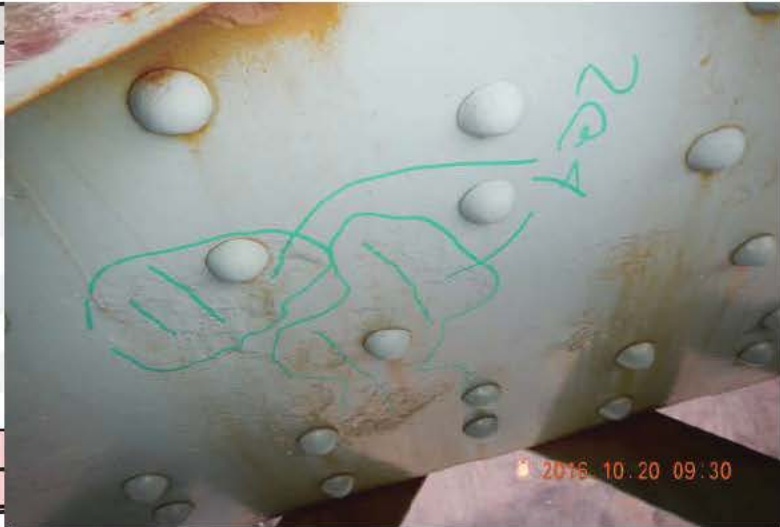
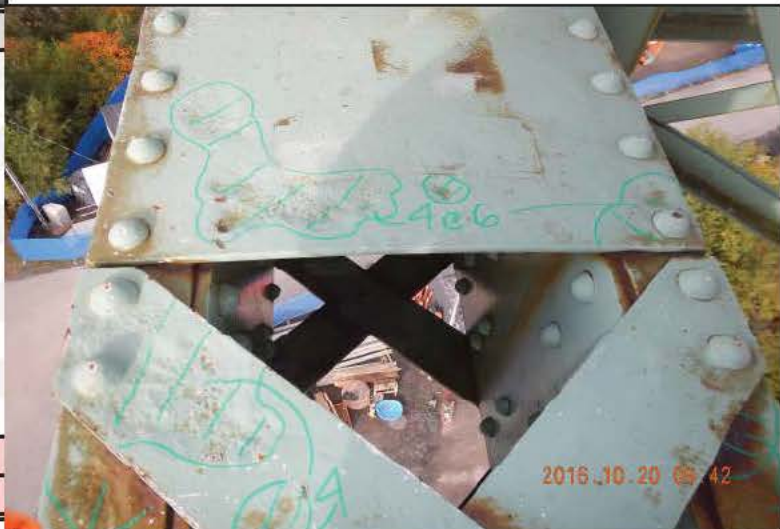
L2-L4					
<b>Cote CEC</b>		<b>Cote CEM (%)</b>			
4		<b>A</b>	<b>B</b>	<b>C</b>	<b>D</b>
		91	5	3	1
<b>Remarque / Observation</b>					
Pertes de matériaux moyennes à très importantes. Déformation par corrosion. Aucune activité requise.					
Numéro d'activité:				Numéro de photo: <b>JC_6_161020_JM_2008</b>	
Numéro de recommandation:

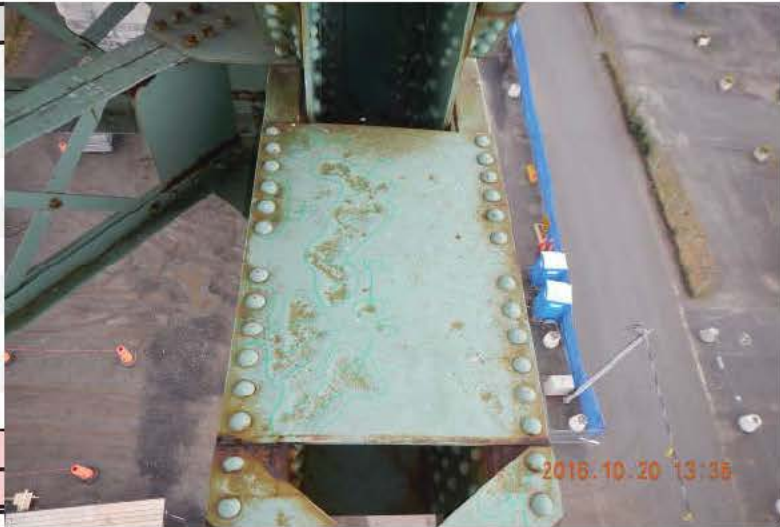
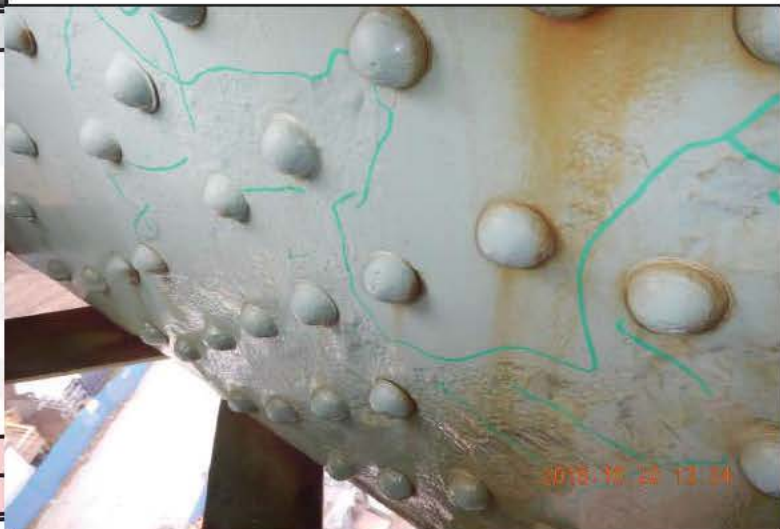
Numéro d'activité:				Numéro de photo: <b>JC_6_161020_JM_2052</b>	
Numéro de recommandation:

Axe: <b>Jacques-Cartier</b>		Section : <b>Section 6</b>		Structure : <b>Pont Jacques-Cartier</b>	
<b>Identification</b>					
Position longitudinale : Travée 22-23					
Groupe : Structure d'acier					
Position transversale : Ferme amont					
Élément : Corde inférieure					
Localisation : L4-L6					
Cote CEC		Cote CEM (%)			
4		A	B	C	D
		88	9	2	1
Remarque / Observation Pertes de matériaux moyennes à très importantes. Déformation par corrosion. Aucune activité requise.					
Numéro d'activité:				Numéro de photo: <b>JC_6_161020_JM_2054</b>	
Numéro de recommandation:					
<b>Identification</b>					
Position longitudinale : Travée 22-23					
Groupe : Structure d'acier					
Position transversale : Ferme amont					
Élément : Corde inférieure					
Localisation : L4-L6					
Cote CEC		Cote CEM (%)			
4		A	B	C	D
		88	9	2	1
Remarque / Observation Pertes de matériaux moyennes à très importantes. Déformation par corrosion. Aucune activité requise.

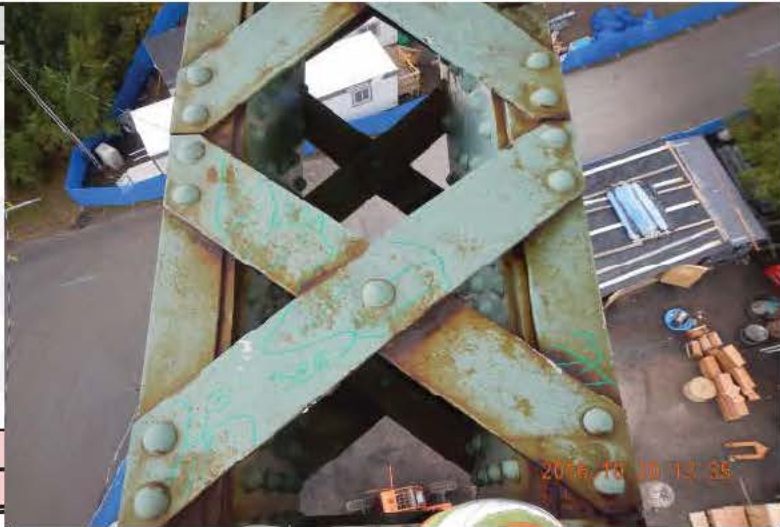
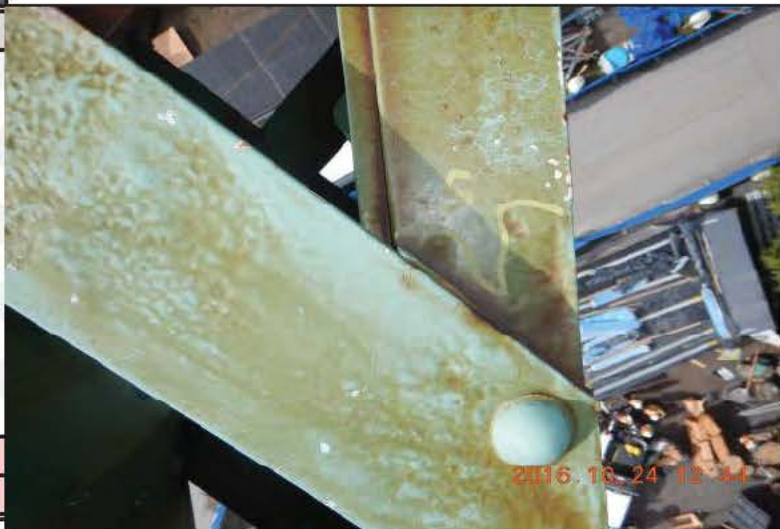
L6-L8					
<b>Cote CEC</b>		<b>Cote CEM (%)</b>			
4		<b>A</b>	<b>B</b>	<b>C</b>	<b>D</b>
		90	5	3	2
<b>Remarque / Observation</b>					
Pertes de matériaux moyennes à très importantes. Déformation par corrosion. Aucune activité requise.					
Numéro d'activité:				Numéro de photo: <b>JC_6_161024_EM_1430</b>	
Numéro de recommandation:

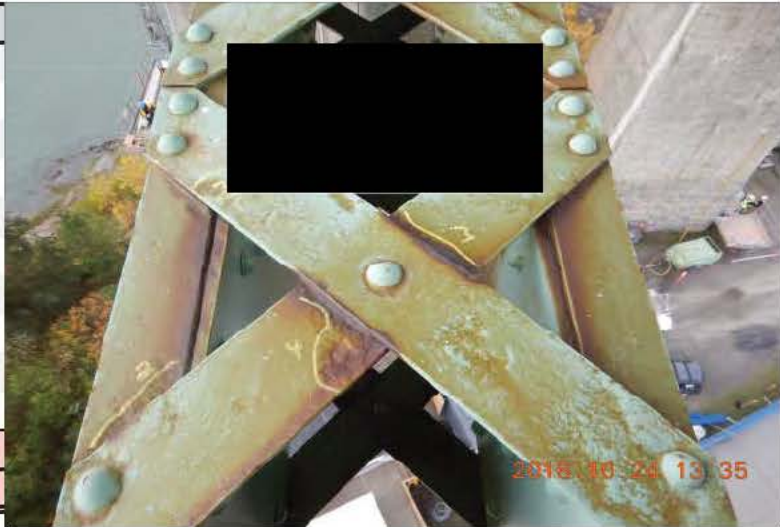
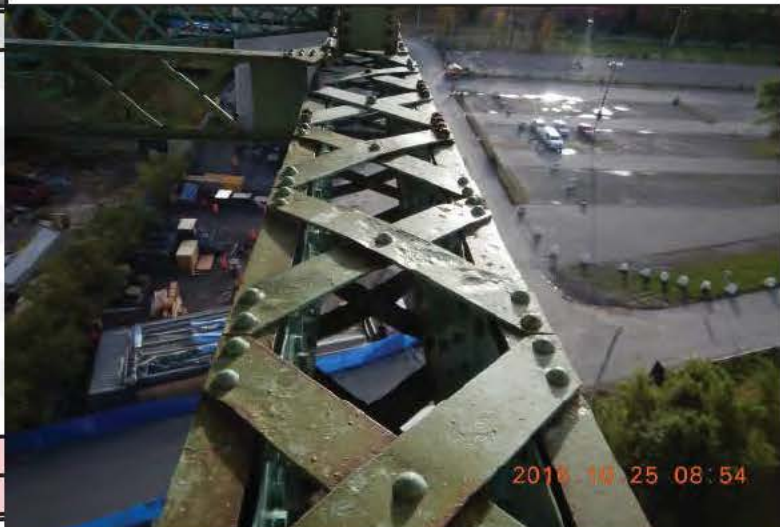
Numéro d'activité:				Numéro de photo: <b>JC_6_161025_EM_1543</b>	
Numéro de recommandation:

Axe: <b>Jacques-Cartier</b>		Section: <b>Section 6</b>		Structure: <b>Pont Jacques-Cartier</b>	
<b>Identification</b>					
Position longitudinale : Travée 22-23					
Groupe : Structure d'acier					
Position transversale : Ferme amont					
Élément : Corde inférieure					
Localisation : L6-L8					
Cote CEC		Cote CEM (%)			
4		A	B	C	D
		90	5	3	2
<b>Remarque / Observation</b>					
Pertes de matériaux moyennes à très importantes. Déformation par corrosion. Aucune activité requise.					
Numéro d'activité:				Numéro de photo: <b>JC_6_161024_EM_1448</b>	
Numéro de recommandation:					
<b>Identification</b>					
Position longitudinale : Travée 22-23					
Groupe : Structure d'acier					
Position transversale : Ferme amont					
Élément : Corde inférieure					
Localisation : L8-L10					
Cote CEC		Cote CEM (%)			
4		A	B	C	D
		80	10	5	5
<b>Remarque / Observation</b>					
Pertes de matériaux moyennes à très importantes. Perforations multiples. Déformation par corrosion. Élément renforcé. Aucune activité requise.
