# Rapport d'inspection annuelle

Inspection détaillée du pont Jacques-Cartier, section 6  
Version finale

Contrat: 62408

23 juin 2017

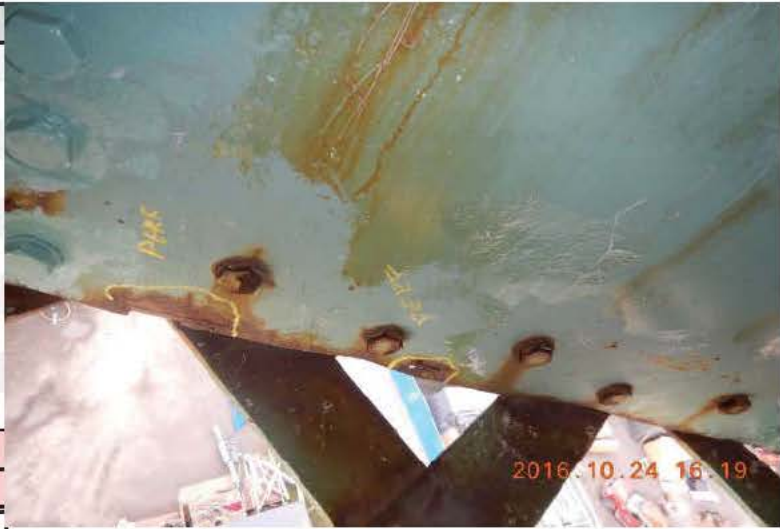
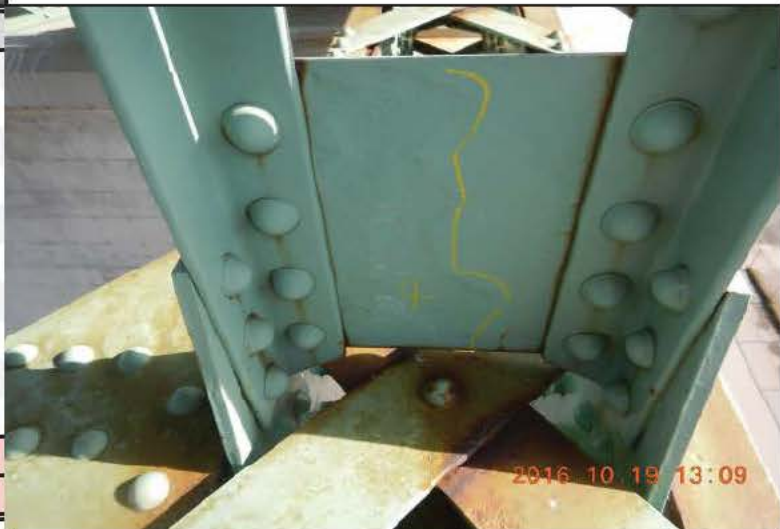
Axe: <b>Jacques-Cartier</b>		Section : <b>Section 6</b>		Structure : <b>Pont Jacques-Cartier</b>	
<b>Identification</b>					
<b>Position longitudinale :</b>					
Travée 22-23					
<b>Groupe :</b>					
Structure d'acier					
<b>Position transversale :</b>					
Ferme amont					
<b>Élément :</b>					
Corde inférieure					
<b>Localisation :</b>					
L8-L10					
<b>Cote CEC</b>		<b>Cote CEM (%)</b>			
4		<b>A</b>	<b>B</b>	<b>C</b>	<b>D</b>
		80	10	5	5
<b>Remarque / Observation</b>					
Pertes de matériaux moyennes à très importantes. Perforations multiples. Déformation par corrosion. Élément renforcé. Aucune activité requise.					
Numéro d'activité:				Numéro de photo: <b>JC_6_161024_EM_1492</b>	
Numéro de recommandation:					
<b>Identification</b>					
<b>Position longitudinale :</b>					
Travée 22-23					
<b>Groupe :</b>					
Structure d'acier					
<b>Position transversale :</b>					
Ferme amont					
<b>Élément :</b>

Montant					
<b>Localisation :</b>					
L1-U1					
<b>Cote CEC</b>		<b>Cote CEM (%)</b>			
4		<b>A</b>	<b>B</b>	<b>C</b>	<b>D</b>
		98	0	2	0
<b>Remarque / Observation</b>					
Pertes de matériaux très importantes. Aucune activité requise.					
Numéro d'activité:				Numéro de photo: <b>JC_6_161019_EM_1207</b>	
Numéro de recommandation:

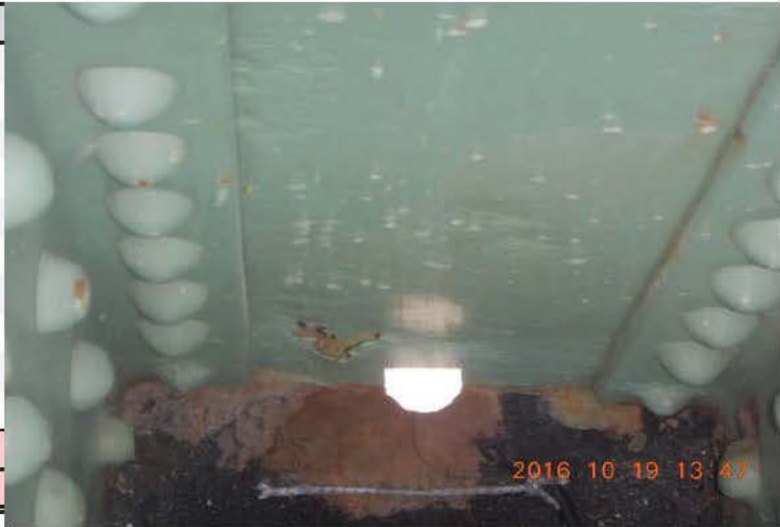
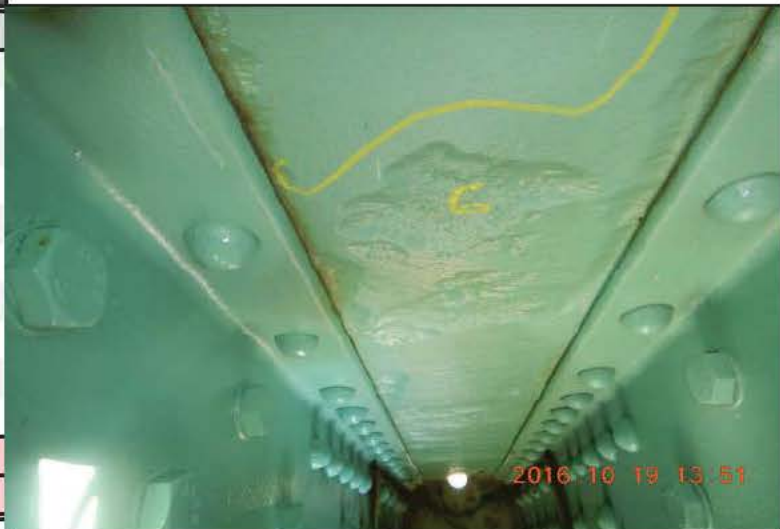
Numéro d'activité:				Numéro de photo: <b>JC_6_161019_EM_1232</b>	
Numéro de recommandation:

Axe: <b>Jacques-Cartier</b>		Section : <b>Section 6</b>		Structure : <b>Pont Jacques-Cartier</b>	
<b>Identification</b>					
Position longitudinale : Travée 22-23					
Groupe : Structure d'acier					
Position transversale : Ferme amont					
Élément : Montant					
Localisation : L2-U2					
Cote CEC		Cote CEM (%)			
4		A	B	C	D
		96	1	1	2
<b>Remarque / Observation</b> Pertes de matériaux moyennes à très importantes. Perforation 80 x 100. Aucune activité requise.					
Numéro d'activité:				Numéro de photo: <b>JC_6_161019_EM_1230</b>	
Numéro de recommandation:					
<b>Identification</b>					
Position longitudinale : Travée 22-23					
Groupe : Structure d'acier					
Position transversale : Ferme amont					
Élément : Montant					
Localisation : L2-U2					
Cote CEC		Cote CEM (%)			
4		A	B	C	D
		96	1	1	2
<b>Remarque / Observation</b> Pertes de matériaux moyennes à très importantes. Perforation 80 x 100. Aucune activité requise.

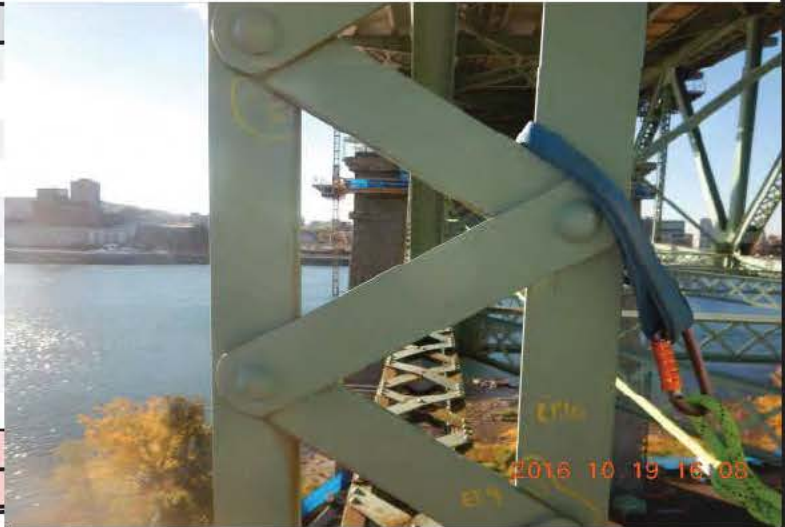
Numéro de photo: **JC\_6\_161019\_EM\_1280**

Axe: <b>Jacques-Cartier</b>		Section : <b>Section 6</b>		Structure : <b>Pont Jacques-Cartier</b>	
<b>Identification</b>					
Position longitudinale : Travée 22-23					
Groupe : Structure d'acier					
Position transversale : Ferme amont					
Élément : Montant					
Localisation : L3-U3					
Cote CEC		Cote CEM (%)			
3		A	B	C	D
		95	3	1	1
Remarque / Observation Pertes de matériaux moyennes à très importantes. Réduction de la capacité d'environ 15%.					
Numéro d'activité:				3221	
Numéro de recommandation:				16013	
<b>Identification</b>					
Position longitudinale : Travée 22-23					
Groupe : Structure d'acier					
Position transversale : Ferme amont					
Élément : Montant					
Localisation : L3-U3					
Cote CEC		Cote CEM (%)			
3		A	B	C	D
		95	3	1	1
Remarque / Observation Pertes de matériaux moyennes à très importantes. Réduction de la capacité d'environ 15%.					
Numéro d'activité:				3221	
Numéro de recommandation:				16013

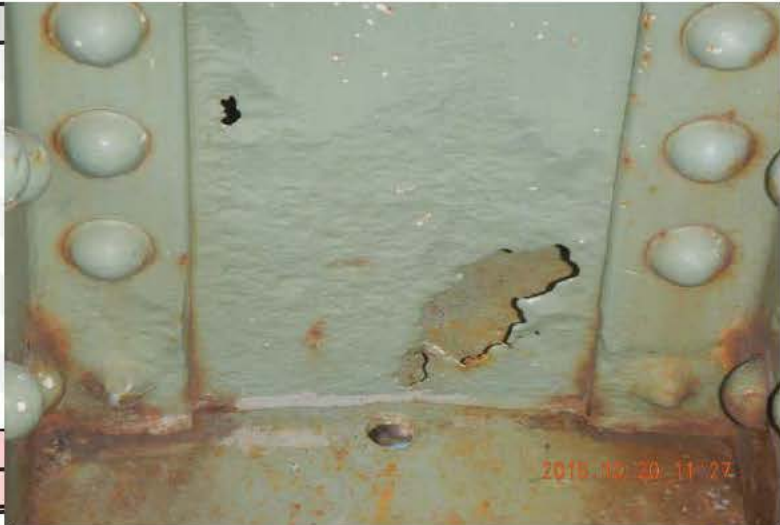
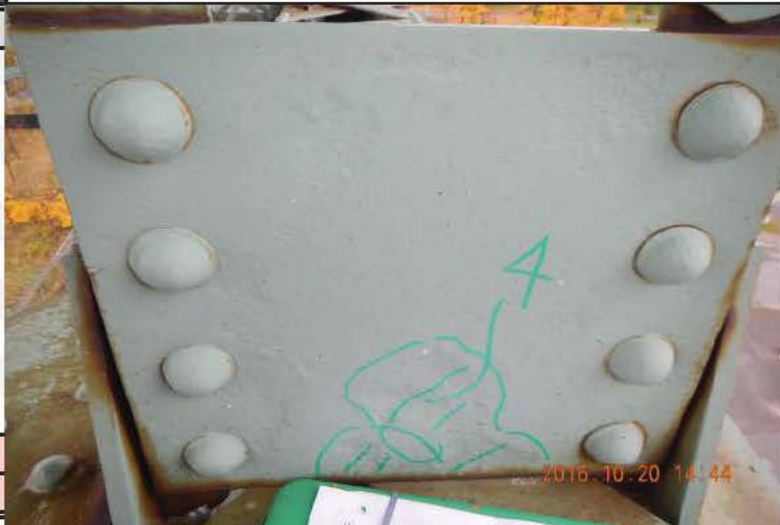
Axe: <b>Jacques-Cartier</b>		Section : <b>Section 6</b>		Structure : <b>Pont Jacques-Cartier</b>	
<b>Identification</b>					
<b>Position longitudinale :</b>					
Travée 22-23					
<b>Groupe :</b>					
Structure d'acier					
<b>Position transversale :</b>					
Ferme amont					
<b>Élément :</b>					
Montant					
<b>Localisation :</b>					
L4-U4					
<b>Cote CEC</b>		<b>Cote CEM (%)</b>			
4		<b>A</b>	<b>B</b>	<b>C</b>	<b>D</b>
		97	1	1	1
<b>Remarque / Observation</b>					
Perforation 200 x 300. Élément renforcé. Aucune activité requise.					
Numéro d'activité:				Numéro de photo: <b>JC_6_161020_JM_2033</b>	
Numéro de recommandation:					
<b>Identification</b>					
<b>Position longitudinale :</b>					
Travée 22-23					
<b>Groupe :</b>					
Structure d'acier					
<b>Position transversale :</b>					
Ferme amont					
<b>Élément :</b>					
Montant					
<b>Localisation :</b>					
L5-U5					
<b>Cote CEC</b>		<b>Cote CEM (%)</b>

4		<b>A</b>	<b>B</b>	<b>C</b>	<b>D</b>
		98	1	0	1
<b>Remarque / Observation</b>					
Pertes de matériaux moyennes et très importantes. Déformation par corrosion. Aucune activité requise.					
Numéro d'activité:				Numéro de photo: <b>JC_6_161020_JM_2070</b>	
Numéro de recommandation:

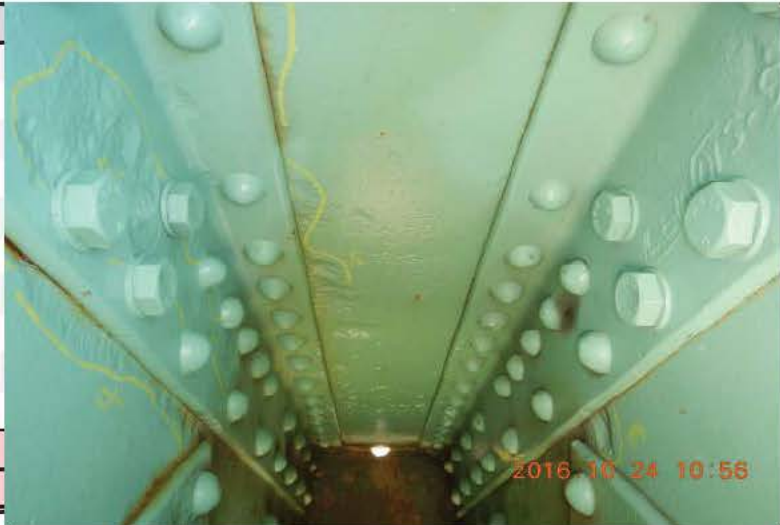
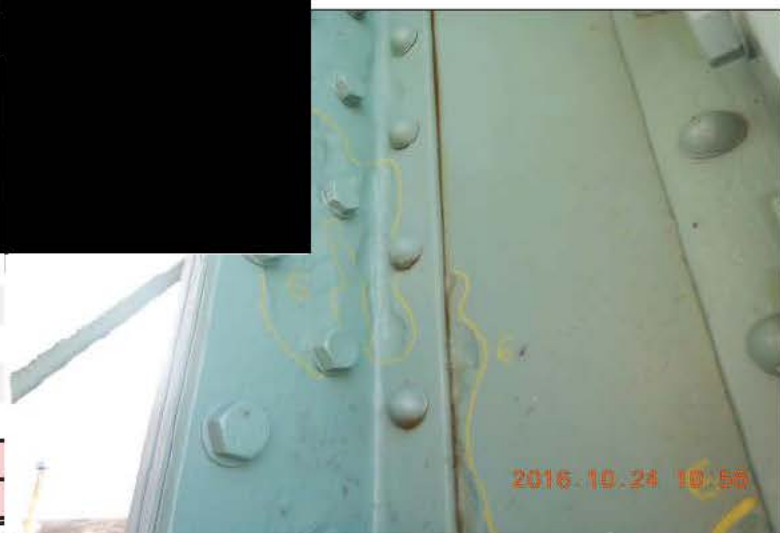
Axe: <b>Jacques-Cartier</b>		Section : <b>Section 6</b>		Structure : <b>Pont Jacques-Cartier</b>	
<b>Identification</b>					
Position longitudinale : Travée 22-23					
Groupe : Structure d'acier					
Position transversale : Ferme amont					
Élément : Montant					
Localisation : L6-U6					
Cote CEC		Cote CEM (%)			
4		A	B	C	D
		94	2	2	2
Remarque / Observation Pertes de matériaux moyennes à très importantes. Élément renforcé. Aucune activité requise.					
Numéro d'activité:				Numéro de photo: <b>JC_6_161024_EM_1411</b>	
Numéro de recommandation:					
<b>Identification</b>					
Position longitudinale : Travée 22-23					
Groupe : Structure d'acier					
Position transversale : Ferme amont					
Élément : Montant					
Localisation : L6-U6					
Cote CEC		Cote CEM (%)			
4		A	B	C	D
		94	2	2	2
Remarque / Observation Pertes de matériaux moyennes à très importantes. Élément renforcé. Aucune activité requise.					
Numéro d'activité:				Numéro de photo: <b>JC_6_161024_EM_1414</b>

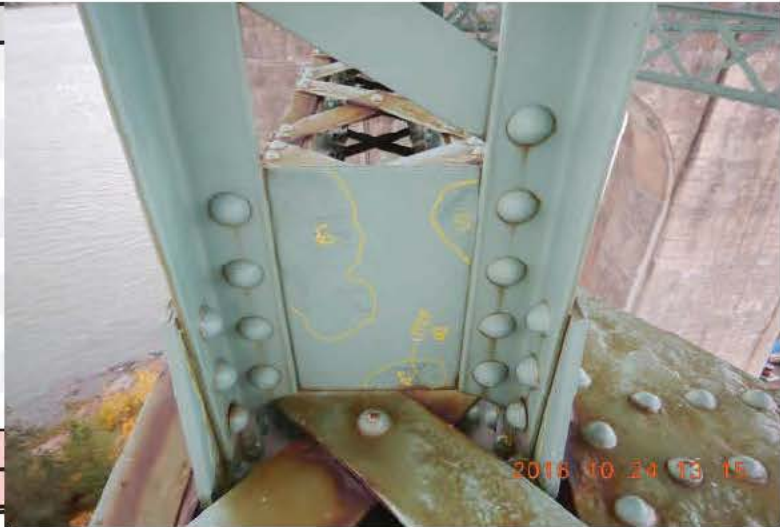
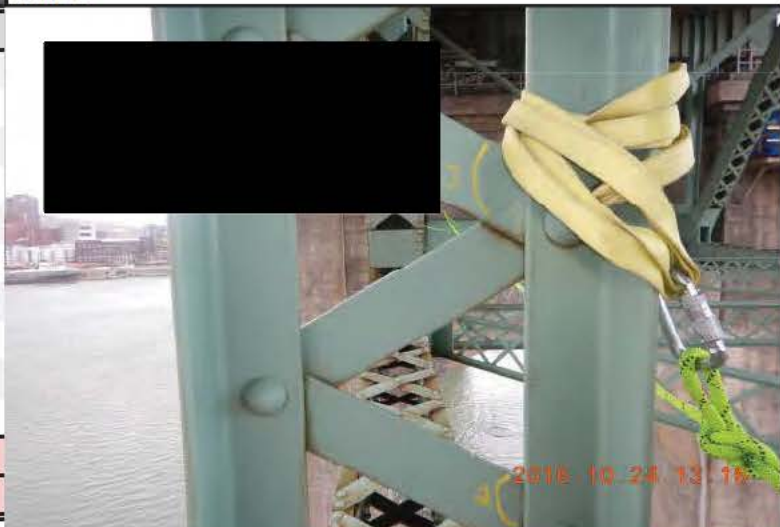
Axe: <b>Jacques-Cartier</b>		Section : <b>Section 6</b>		Structure : <b>Pont Jacques-Cartier</b>	
<b>Identification</b>					
<b>Position longitudinale :</b>					
Travée 22-23					
<b>Groupe :</b>					
Structure d'acier					
<b>Position transversale :</b>					
Ferme amont					
<b>Élément :</b>					
Montant					
<b>Localisation :</b>					
L7-U7					
<b>Cote CEC</b>		<b>Cote CEM (%)</b>			
3		A	B	C	D
		98	1	0	1
<b>Remarque / Observation</b>					
Pertes de matériaux moyennes et très importantes. Perforation 2. Réduction de la capacité d'environ 15%.					
Numéro d'activité:				3221	
Numéro de recommandation:				16013	
<b>Identification</b>					
<b>Position longitudinale :</b>					
Travée 22-23					
<b>Groupe :</b>					
Structure d'acier					
<b>Position transversale :</b>					
Ferme amont					
<b>Élément :</b>					
Montant					
<b>Localisation :</b>					
L7-U7					
<b>Cote CEC</b>		<b>Cote CEM (%)</b>			
3		A	B	C	D
		98	1	0	1

<b>Remarque / Observation</b>					
Pertes de matériaux moyennes et très importantes. Perforation 2. Réduction de la capacité d'environ 15%.					
Numéro d'activité:				3221	
Numéro de recommandation:				16013

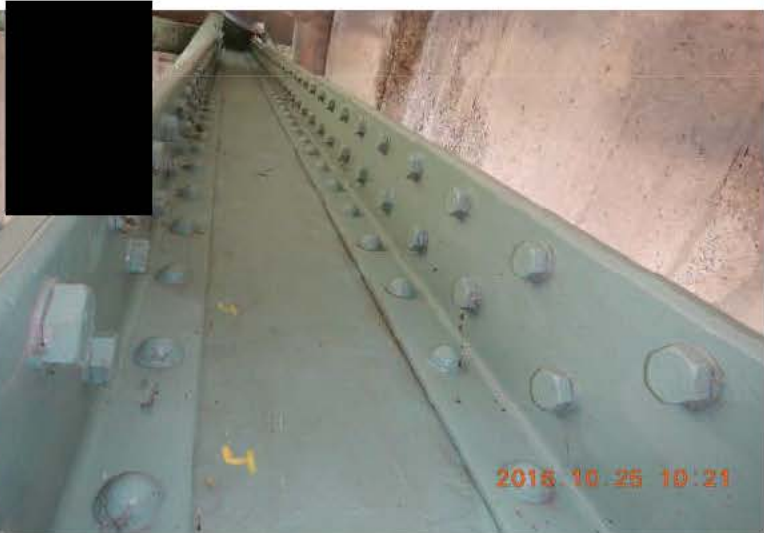
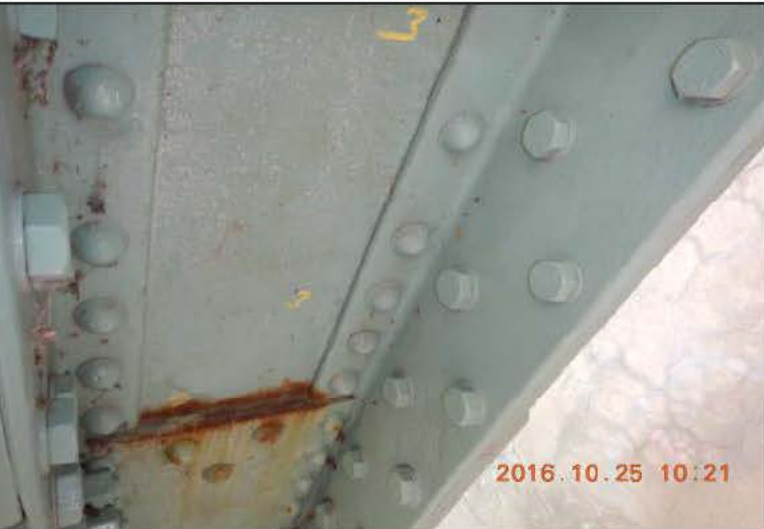
Numéro d'activité:				Numéro de photo: <b>JC_6_161025_EM_1574</b>	
Numéro de recommandation:

Axe: <b>Jacques-Cartier</b>		Section : <b>Section 6</b>		Structure : <b>Pont Jacques-Cartier</b>	
<b>Identification</b>					
Position longitudinale : Travée 22-23					
Groupe : Structure d'acier					
Position transversale : Ferme amont					
Élément : Montant					
Localisation : L10-U10					
Cote CEC		Cote CEM (%)			
4		A	B	C	D
		88	4	4	4
<b>Remarque / Observation</b> Pertes de matériaux moyennes à très importantes. Élément renforcé. Aucune activité requise.					
Numéro d'activité:				Numéro de photo: <b>JC_6_161025_EM_1575</b>	
Numéro de recommandation:					
<b>Identification</b>					
Position longitudinale : Travée 22-23					
Groupe : Structure d'acier					
Position transversale : Ferme amont					
Élément : Montant					
Localisation : L10-U10					
Cote CEC		Cote CEM (%)			
4		A	B	C	D
		88	4	4	4
<b>Remarque / Observation</b> Pertes de matériaux moyennes à très importantes. Élément renforcé. Aucune activité requise.

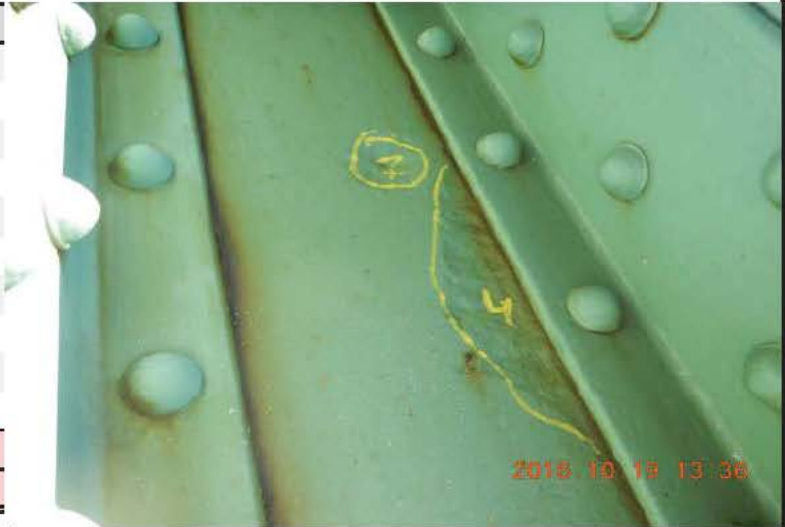
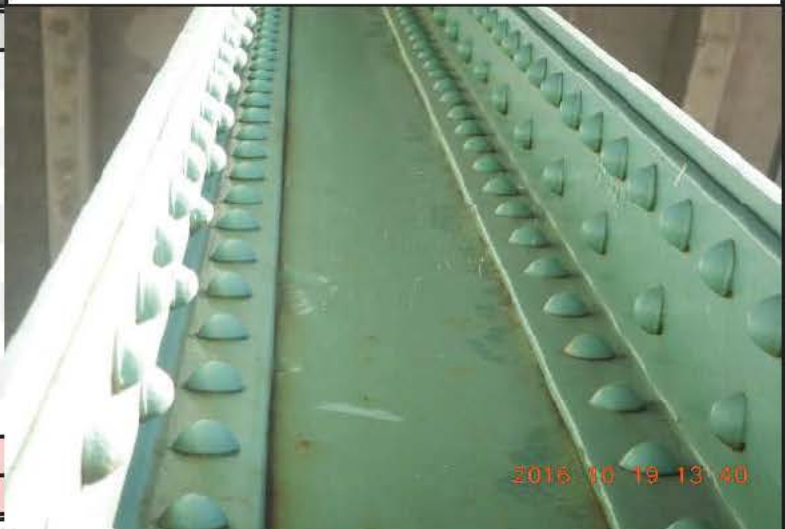
Numéro d'activité:				Numéro de photo: <b>JC_6_161019_EM_1227</b>	
Numéro de recommandation:

Axe: <b>Jacques-Cartier</b>		Section : <b>Section 6</b>		Structure : <b>Pont Jacques-Cartier</b>	
<b>Identification</b>					
Position longitudinale : Travée 22-23					
Groupe : Structure d'acier					
Position transversale : Ferme amont					
Élément : Diagonale					
Localisation : U1-L2					
Cote CEC		Cote CEM (%)			
4		A	B	C	D
		96	2	1	1
<b>Remarque / Observation</b> Pertes de matériaux moyennes à très importantes. Déformation par corrosion. Aucune activité requise.					
Numéro d'activité:				Numéro de photo: <b>JC_6_161019_EM_1226</b>	
Numéro de recommandation:					
<b>Identification</b>					
Position longitudinale : Travée 22-23					
Groupe : Structure d'acier					
Position transversale : Ferme amont					
Élément : Diagonale					
Localisation : U1-L2					
Cote CEC		Cote CEM (%)			
4		A	B	C	D
		96	2	1	1
<b>Remarque / Observation</b> Pertes de matériaux moyennes à très importantes. Déformation par corrosion. Aucune activité requise.

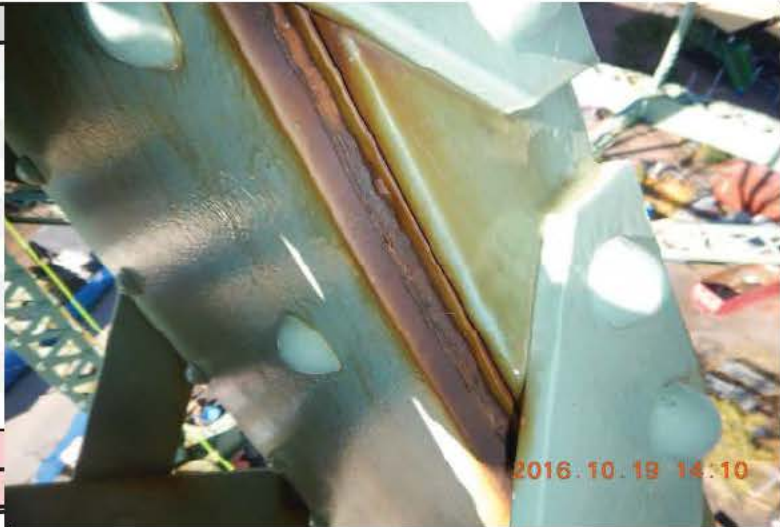
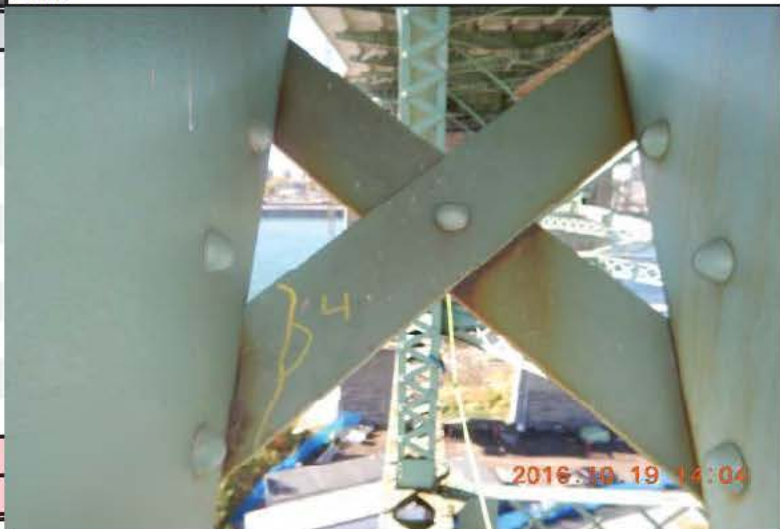
Axe: <b>Jacques-Cartier</b>		Section : <b>Section 6</b>		Structure : <b>Pont Jacques-Cartier</b>	
<b>Identification</b>					
<b>Position longitudinale :</b>					
Travée 22-23					
<b>Groupe :</b>					
Structure d'acier					
<b>Position transversale :</b>					
Ferme amont					
<b>Élément :</b>					
Diagonale					
<b>Localisation :</b>					
L2-U3					
<b>Cote CEC</b>		<b>Cote CEM (%)</b>			
4		<b>A</b>	<b>B</b>	<b>C</b>	<b>D</b>
		95	2	2	1
<b>Remarque / Observation</b>					
Pertes de matériaux moyennes à très importantes. Déformation par corrosion.					
				<b>Numéro de photo: JC_6_161019_EM_1242</b>	
<b>Numéro d'activité:</b>				3221	
<b>Numéro de recommandation:</b>				9508	
<b>Identification</b>					
<b>Position longitudinale :</b>					
Travée 22-23					
<b>Groupe :</b>					
Structure d'acier					
<b>Position transversale :</b>					
Ferme amont					
<b>Élément :</b>					
Diagonale					
<b>Localisation :</b>					
L2-U3

<b>Cote CEC</b>		<b>Cote CEM (%)</b>			
4		<b>A</b>	<b>B</b>	<b>C</b>	<b>D</b>
		95	2	2	1
<b>Remarque / Observation</b>					
Pertes de matériaux moyennes à très importantes. Déformation par corrosion.					
				<b>Numéro de photo: JC_6_161019_EM_1239</b>	
<b>Numéro d'activité:</b>				3221	
<b>Numéro de recommandation:</b>				9508

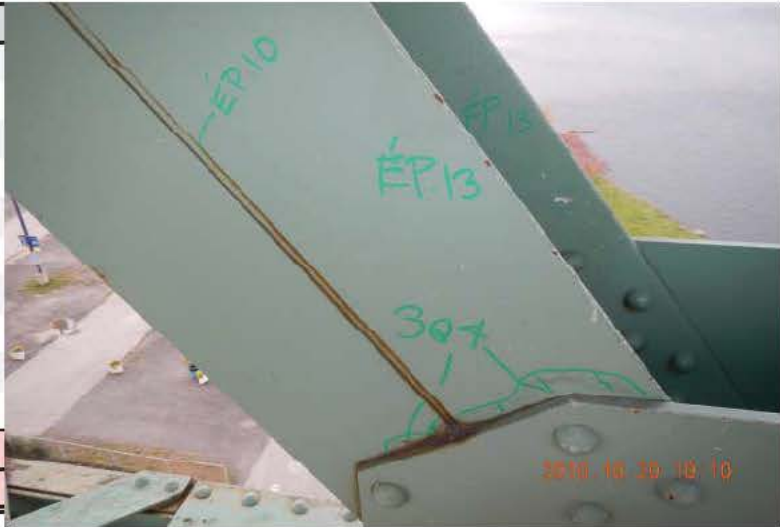
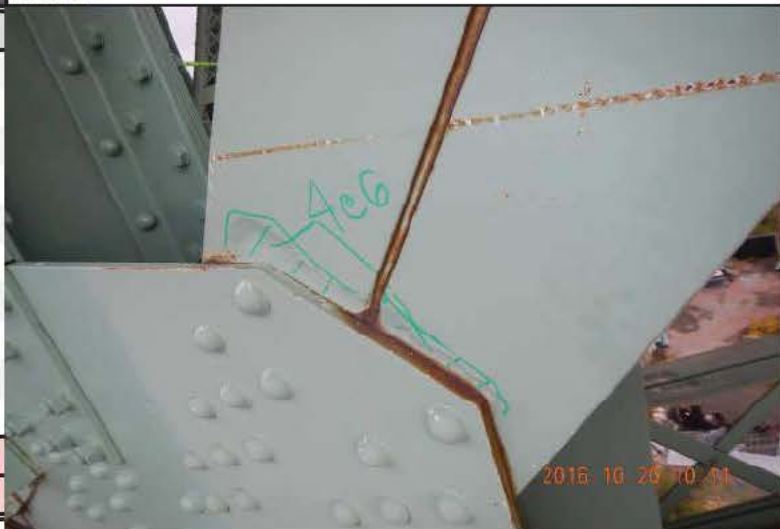
Axe: <b>Jacques-Cartier</b>		Section : <b>Section 6</b>		Structure : <b>Pont Jacques-Cartier</b>	
<b>Identification</b>					
<b>Position longitudinale :</b>					
Travée 22-23					
<b>Groupe :</b>					
Structure d'acier					
<b>Position transversale :</b>					
Ferme amont					
<b>Élément :</b>					
Diagonale					
<b>Localisation :</b>					
U3-L4					
<b>Cote CEC</b>		<b>Cote CEM (%)</b>			
3		A	B	C	D
		95	1	2	2
<b>Remarque / Observation</b>					
Pertes de matériaux moyennes à très importantes. Réduction de la capacité d'environ 15%.					
<b>Numéro de photo: JC_6_161020_JM_2016</b>					
<b>Numéro d'activité: 3221</b>					
<b>Numéro de recommandation: 16013</b>					
<b>Identification</b>					
<b>Position longitudinale :</b>					
Travée 22-23					
<b>Groupe :</b>					
Structure d'acier					
<b>Position transversale :</b>					
Ferme amont					
<b>Élément :</b>					
Diagonale					
<b>Localisation :</b>					
U3-L4					
<b>Cote CEC</b>		<b>Cote CEM (%)</b>

3		A	B	C	D
		95	1	2	2
<b>Remarque / Observation</b>					
Pertes de matériaux moyennes à très importantes. Réduction de la capacité d'environ 15%.					
<b>Numéro de photo: JC_6_161020_JM_2017</b>					
<b>Numéro d'activité: 3221</b>					
<b>Numéro de recommandation: 16013</b>

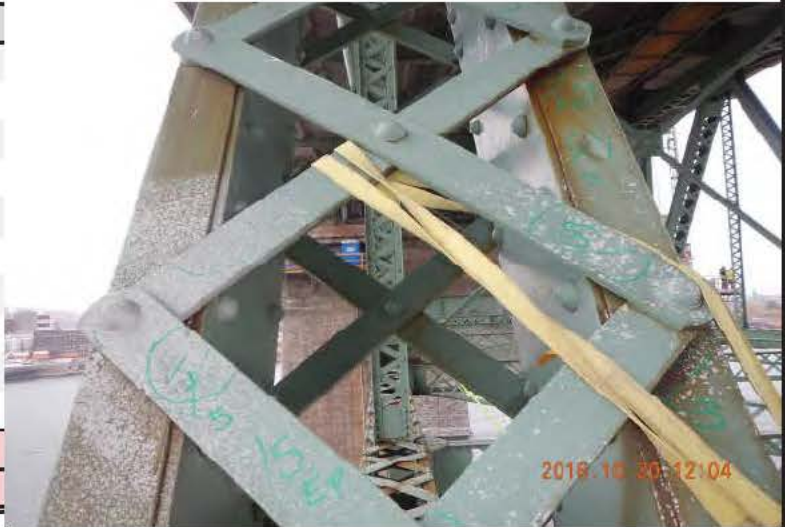
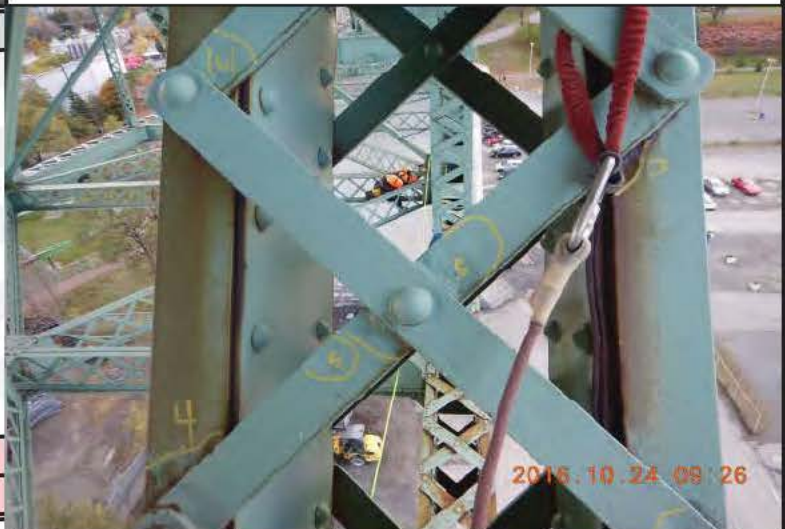
Axe: <b>Jacques-Cartier</b>		Section : <b>Section 6</b>		Structure : <b>Pont Jacques-Cartier</b>	
<b>Identification</b>					
<b>Position longitudinale :</b>					
Travée 22-23					
<b>Groupe :</b>					
Structure d'acier					
<b>Position transversale :</b>					
Ferme amont					
<b>Élément :</b>					
Diagonale					
<b>Localisation :</b>					
L4-U5					
<b>Cote CEC</b>		<b>Cote CEM (%)</b>			
4		A	B	C	D
		96	1	2	1
<b>Remarque / Observation</b>					
Pertes de matériaux moyennes à très importantes. Aucune activité requise.					
Numéro d'activité:				Numéro de photo: <b>JC_6_161020_JM_2040</b>	
Numéro de recommandation:					
<b>Identification</b>					
<b>Position longitudinale :</b>					
Travée 22-23					
<b>Groupe :</b>					
Structure d'acier					
<b>Position transversale :</b>					
Ferme amont					
<b>Élément :</b>					
Diagonale					
<b>Localisation :</b>					
U5-L6					
<b>Cote CEC</b>		<b>Cote CEM (%)</b>			
4		A	B	C	D
		91	3	4	2

<b>Remarque / Observation</b>					
Pertes de matériaux moyennes à très importantes. Perforation ø25 mm. Déformation par corrosion.					
Numéro d'activité: 3221				Numéro de photo: <b>JC_6_161024_EM_1386</b>	
Numéro de recommandation: 9508

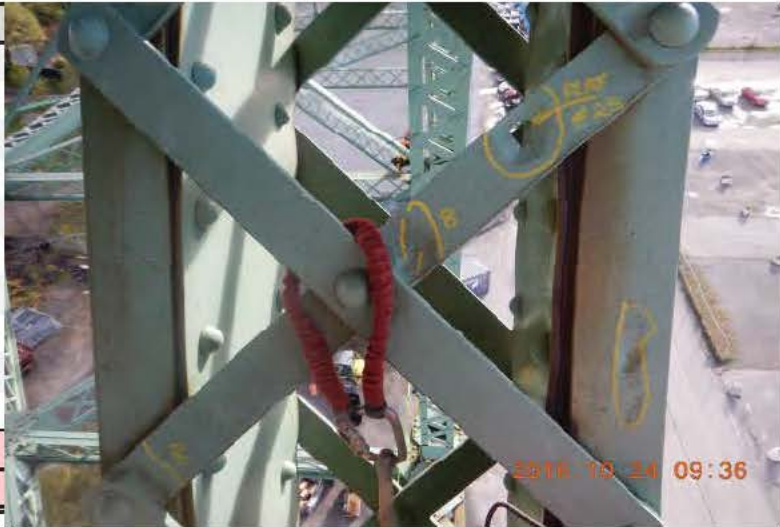
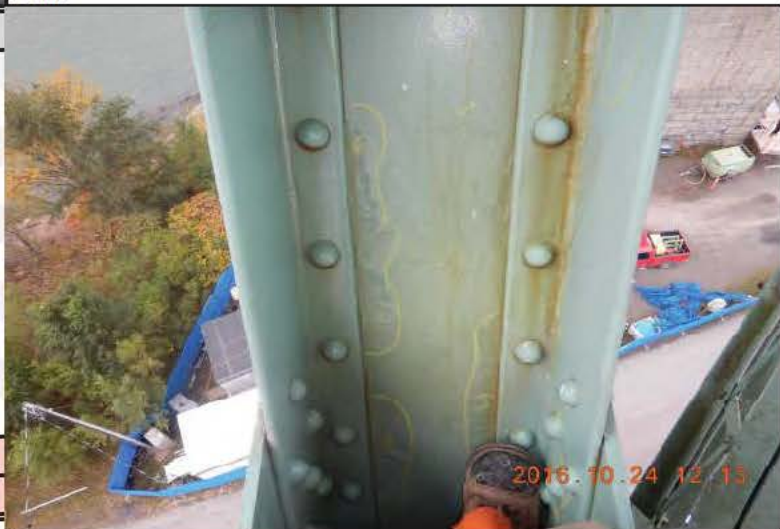
Axe: <b>Jacques-Cartier</b>		Section : <b>Section 6</b>		Structure : <b>Pont Jacques-Cartier</b>	
<b>Identification</b>					
Position longitudinale : Travée 22-23					
Groupe : Structure d'acier					
Position transversale : Ferme amont					
Élément : Diagonale					
Localisation : U5-L6					
Cote CEC		Cote CEM (%)			
4		A	B	C	D
		91	3	4	2
Remarque / Observation Pertes de matériaux moyennes à très importantes. Perforation ø25 mm. Déformation par corrosion.					
Numéro d'activité:				3221	
Numéro de recommandation:				9508	
<b>Identification</b>					
Position longitudinale : Travée 22-23					
Groupe : Structure d'acier					
Position transversale : Ferme amont					
Élément : Diagonale					
Localisation : L6-U7					
Cote CEC		Cote CEM (%)			
3		A	B	C	D
		96	1	1	2
Remarque / Observation Pertes de matériaux moyennes à très importantes. Réduction de la capacité d'environ 15%.					
Numéro d'activité:				3221	
Numéro de recommandation:				16013

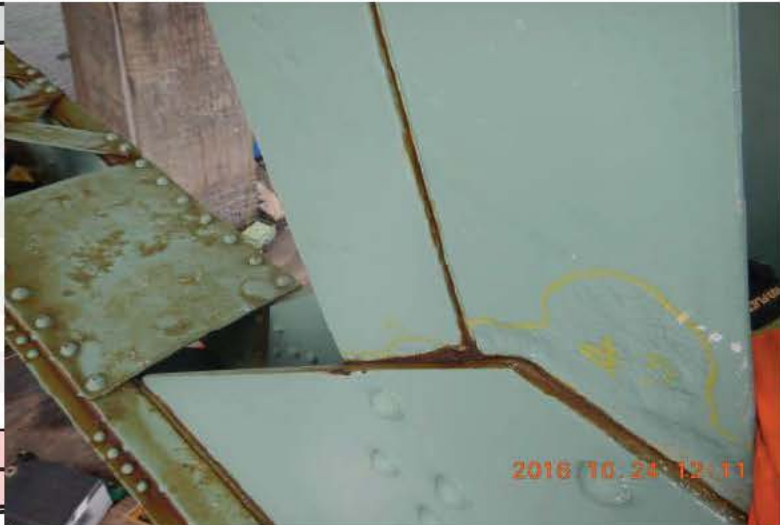
Numéro de photo: **JC\_6\_161024\_EM\_1417**

Axe: <b>Jacques-Cartier</b>		Section : <b>Section 6</b>		Structure : <b>Pont Jacques-Cartier</b>	
<b>Identification</b>					
Position longitudinale : Travée 22-23					
Groupe : Structure d'acier					
Position transversale : Ferme amont					
Élément : Diagonale					
Localisation : L6-U7					
Cote CEC		Cote CEM (%)			
3		A	B	C	D
		96	1	1	2
Remarque / Observation Pertes de matériaux moyennes à très importantes. Réduction de la capacité d'environ 15%.					
Numéro d'activité:				3221	
Numéro de recommandation:				16013	
<b>Identification</b>					
Position longitudinale : Travée 22-23					
Groupe : Structure d'acier					
Position transversale : Ferme amont					
Élément : Diagonale					
Localisation : L6-U7					
Cote CEC		Cote CEM (%)			
3		A	B	C	D
		96	1	1	2
Remarque / Observation Pertes de matériaux moyennes à très importantes. Réduction de la capacité d'environ 15%.					
Numéro d'activité:				3221	
Numéro de recommandation:				16013

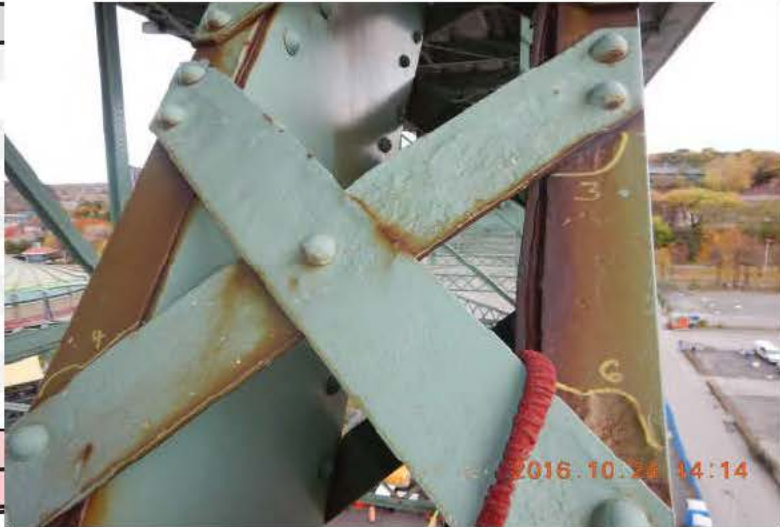
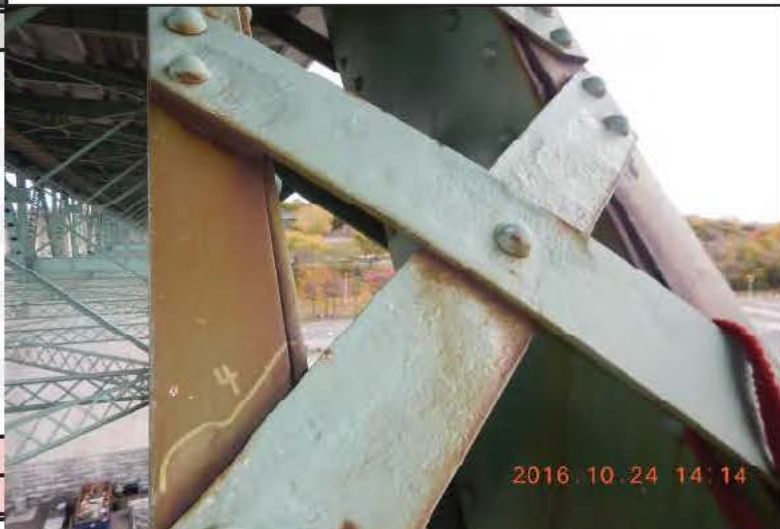
Numéro d'activité:				Numéro de photo: <b>JC_6_161024_EM_1462</b>	
Numéro de recommandation:

Axe: <b>Jacques-Cartier</b>		Section : <b>Section 6</b>		Structure : <b>Pont Jacques-Cartier</b>	
<b>Identification</b>					
Position longitudinale : Travée 22-23					
Groupe : Structure d'acier					
Position transversale : Ferme amont					
Élément : Diagonale					
Localisation : U7-L8					
Cote CEC		Cote CEM (%)			
4		A	B	C	D
		95	2	1	2
<b>Remarque / Observation</b>					
Pertes de matériaux moyennes à très importantes. Déformation par corrosion. Aucune activité requise.					
Numéro d'activité:				Numéro de photo: <b>JC_6_161024_EM_1461</b>	
Numéro de recommandation:					
<b>Identification</b>					
Position longitudinale : Travée 22-23					
Groupe : Structure d'acier					
Position transversale : Ferme amont					
Élément : Diagonale					
Localisation : U7-L8					
Cote CEC		Cote CEM (%)			
4		A	B	C	D
		95	2	1	2
<b>Remarque / Observation</b>					
Pertes de matériaux moyennes à très importantes. Déformation par corrosion. Aucune activité requise.

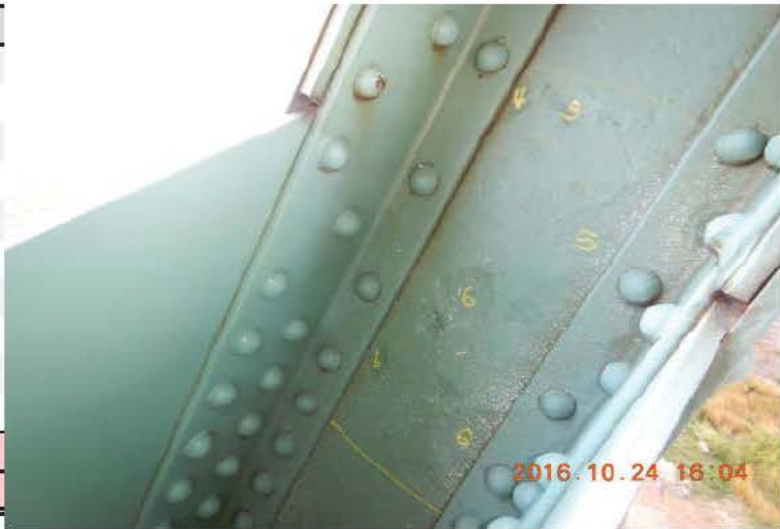
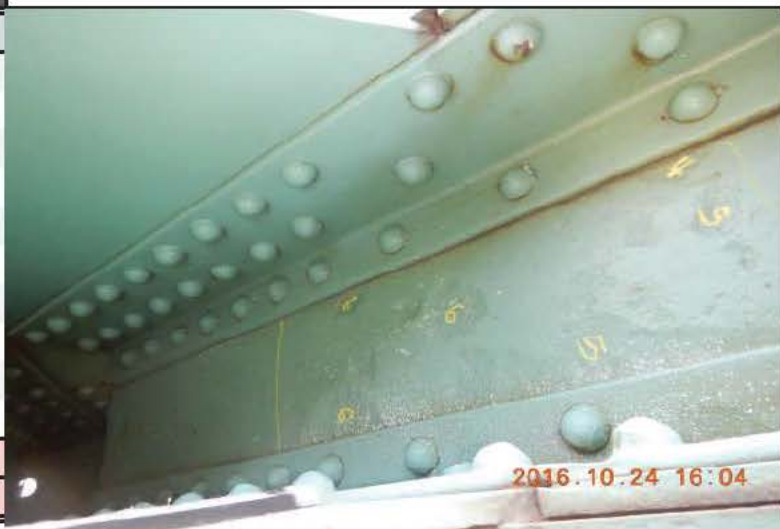
Axe: <b>Jacques-Cartier</b>		Section : <b>Section 6</b>		Structure : <b>Pont Jacques-Cartier</b>	
<b>Identification</b>					
Position longitudinale : Travée 22-23					
Groupe : Structure d'acier					
Position transversale : Ferme amont					
Élément : Diagonale					
Localisation : L8-U9					
Cote CEC		Cote CEM (%)			
4		A	B	C	D
		97	1	0	2
Remarque / Observation Pertes de matériaux moyennes à très importantes. Aucune activité requise.					
Numéro d'activité:				Numéro de photo: <b>JC_6_161024_EM_1486</b>	
Numéro de recommandation:					
<b>Identification</b>					
Position longitudinale : Travée 22-23					
Groupe : Structure d'acier					
Position transversale : Ferme amont					
Élément : Diagonale					
Localisation : L8-U9					
Cote CEC		Cote CEM (%)			
4		A	B	C	D
		97	1	0	2
Remarque / Observation Pertes de matériaux moyennes à très importantes. Aucune activité requise.					
Numéro d'activité:				Numéro de photo: <b>JC_6_161024_EM_1487</b>

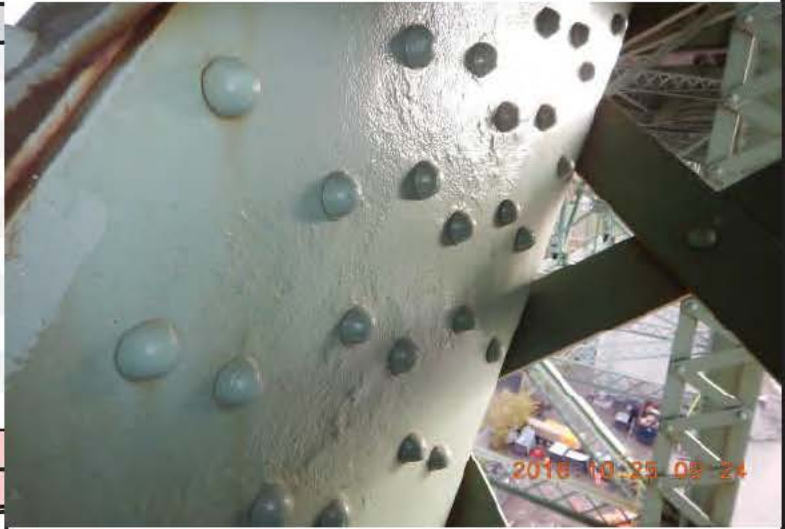
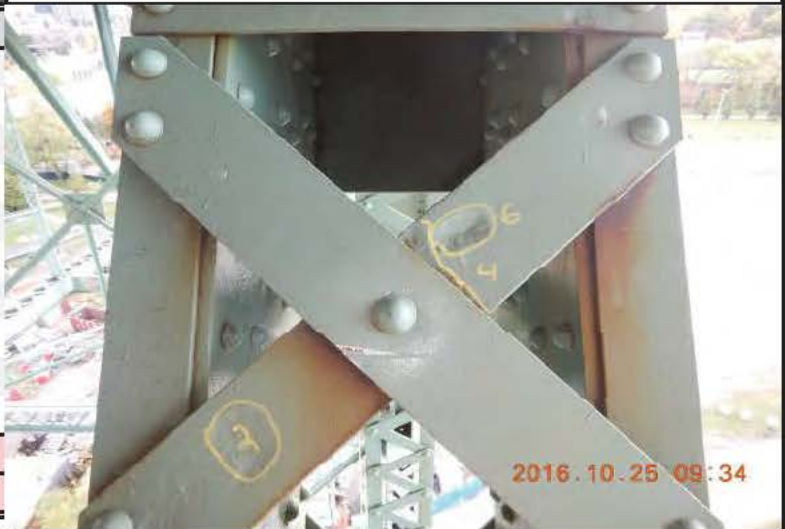
Axe: <b>Jacques-Cartier</b>		Section : <b>Section 6</b>		Structure : <b>Pont Jacques-Cartier</b>	
<b>Identification</b>					
<b>Position longitudinale :</b>					
Travée 22-23					
<b>Groupe :</b>					
Structure d'acier					
<b>Position transversale :</b>					
Ferme amont					
<b>Élément :</b>					
Diagonale					
<b>Localisation :</b>					
U9-L10					
<b>Cote CEC</b>		<b>Cote CEM (%)</b>			
4		<b>A</b>	<b>B</b>	<b>C</b>	<b>D</b>
		80	15	3	2
<b>Remarque / Observation</b>					
Pertes de matériaux moyennes à très importantes. Déformation par corrosion. Aucune activité requise.					
Numéro d'activité:				Numéro de photo: <b>JC_6_161025_EM_1554</b>	
Numéro de recommandation:					
<b>Identification</b>					
<b>Position longitudinale :</b>					
Travée 22-23					
<b>Groupe :</b>					
Structure d'acier					
<b>Position transversale :</b>					
Ferme amont					
<b>Élément :</b>					
Diagonale					
<b>Localisation :</b>					
U9-L10

<b>Cote CEC</b>		<b>Cote CEM (%)</b>			
4		<b>A</b>	<b>B</b>	<b>C</b>	<b>D</b>
		80	15	3	2
<b>Remarque / Observation</b>					
Pertes de matériaux moyennes à très importantes. Déformation par corrosion. Aucune activité requise.					
Numéro d'activité:				Numéro de photo: <b>JC_6_161025_EM_1557</b>	
Numéro de recommandation:

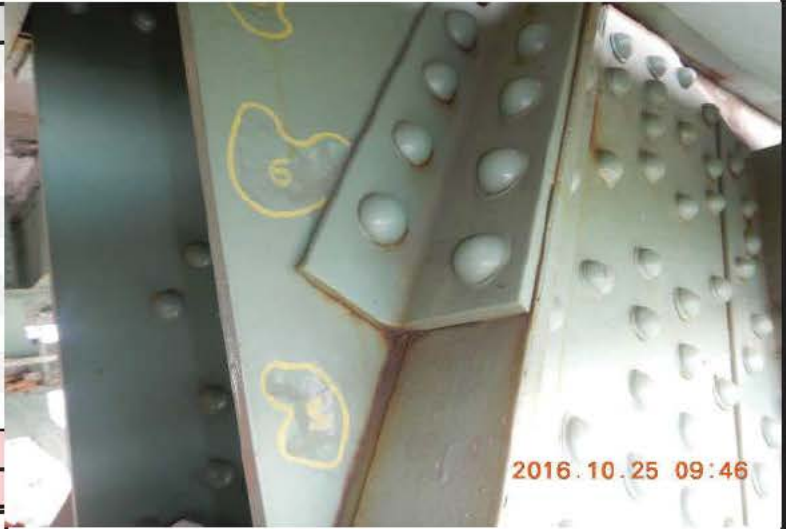
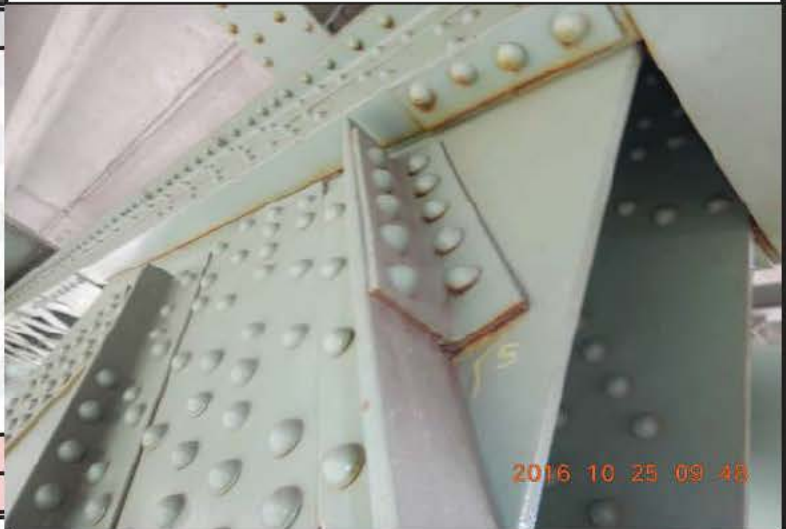
Axe: <b>Jacques-Cartier</b>		Section: <b>Section 6</b>		Structure: <b>Pont Jacques-Cartier</b>	
<b>Identification</b>					
Position longitudinale : Travée 22-23					
Groupe : Structure d'acier					
Position transversale : Ferme amont					
Élément : Assemblage supérieur					
Localisation : U9					
Cote CEC		Cote CEM (%)			
4		A	B	C	D
		96	1	0	3
Remarque / Observation Pertes de matériaux moyennes à très importantes. Aucune activité requise.					
Numéro d'activité:				Numéro de photo: <b>JC_6_161025_EM_1562</b>	
Numéro de recommandation:					
<b>Identification</b>					
Position longitudinale : Travée 22-23					
Groupe : Structure d'acier					
Position transversale : Ferme amont					
Élément : Assemblage supérieur					
Localisation : U9					
Cote CEC		Cote CEM (%)			
4		A	B	C	D
		96	1	0	3
Remarque / Observation Pertes de matériaux moyennes à très importantes. Aucune activité requise.					
Numéro d'activité:				Numéro de photo: <b>JC_6_161025_EM_1564</b>

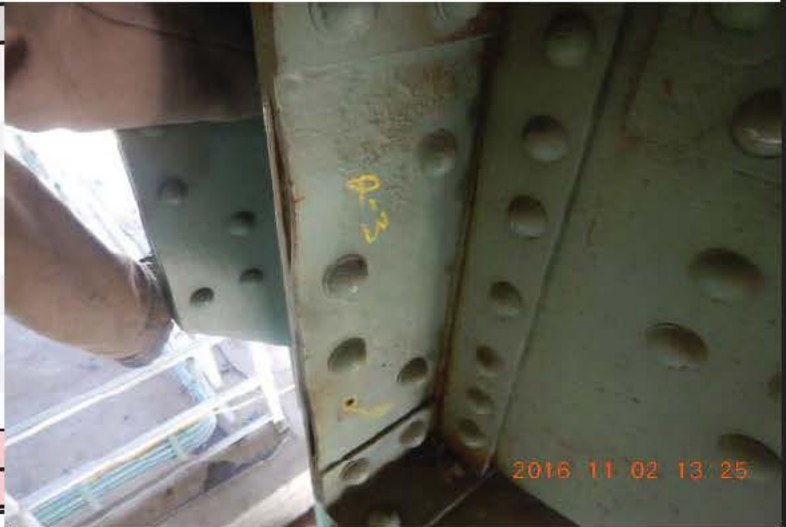
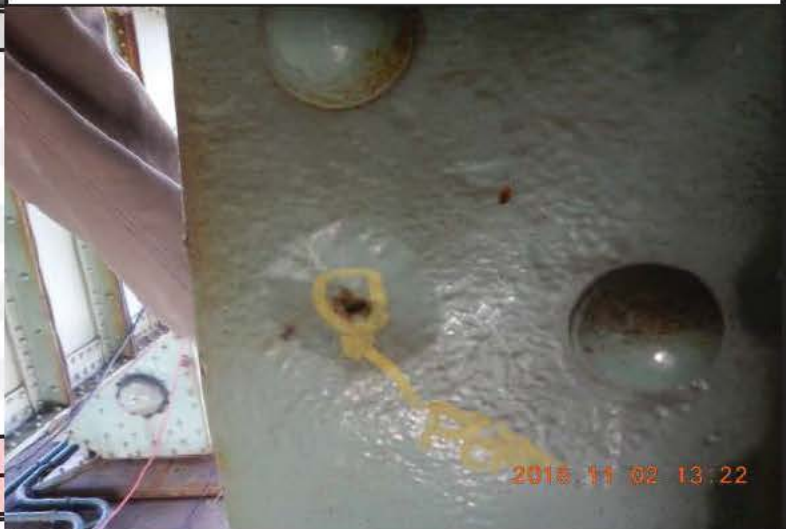
Axe: <b>Jacques-Cartier</b>		Section : <b>Section 6</b>		Structure : <b>Pont Jacques-Cartier</b>	
<b>Identification</b>					
<b>Position longitudinale :</b>					
Travée 22-23					
<b>Groupe :</b>					
Structure d'acier					
<b>Position transversale :</b>					
Ferme amont					
<b>Élément :</b>					
Assemblage supérieur					
<b>Localisation :</b>					
U10					
<b>Cote CEC</b>		<b>Cote CEM (%)</b>			
4		<b>A</b>	<b>B</b>	<b>C</b>	<b>D</b>
		100	0	0	0
<b>Remarque / Observation</b>					
<b>Numéro de photo:</b>				JC_6_161102_EM_9306	
<b>Numéro d'activité:</b>					
<b>Numéro de recommandation:</b>					
<b>Identification</b>					
<b>Position longitudinale :</b>					
Travée 22-23					
<b>Groupe :</b>					
Structure d'acier					
<b>Position transversale :</b>					
Ferme amont					
<b>Élément :</b>					
Assemblage supérieur					
<b>Localisation :</b>					
U10					
<b>Cote CEC</b>		<b>Cote CEM (%)</b>			
4		<b>A</b>	<b>B</b>	<b>C</b>	<b>D</b>

100	0	0	0
<b>Remarque / Observation</b>					
<b>Numéro de photo:</b>				JC_6_161102_EM_9305	
<b>Numéro d'activité:</b>					
<b>Numéro de recommandation:</b>

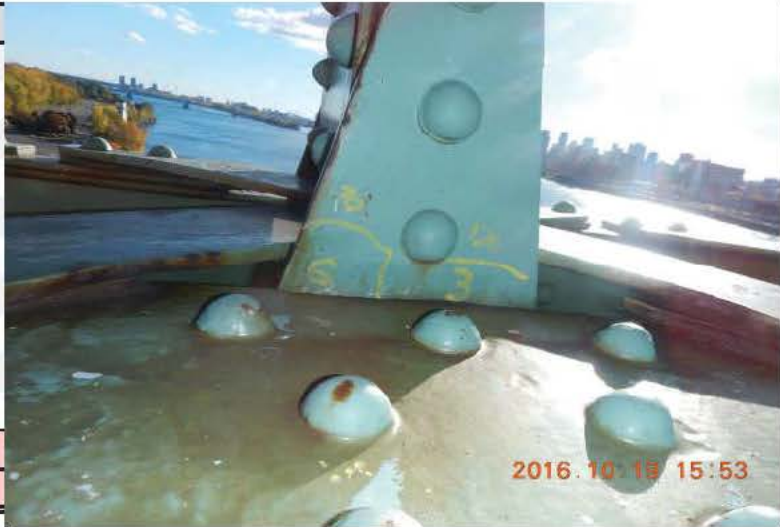
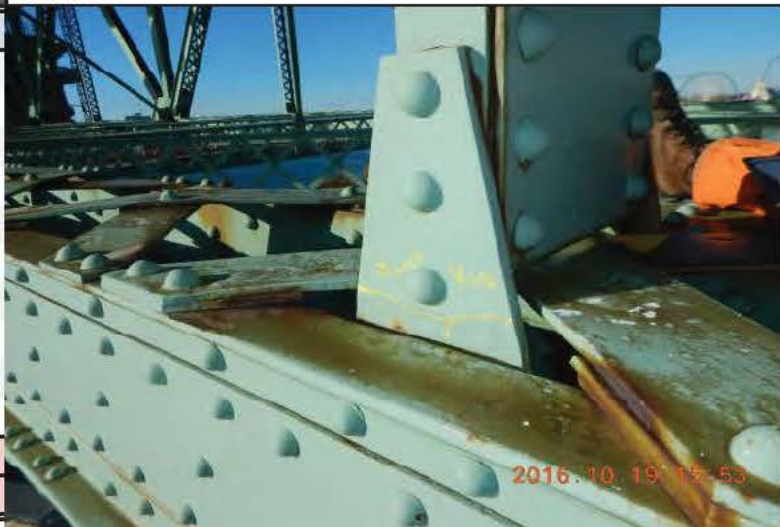
Axe: <b>Jacques-Cartier</b>		Section : <b>Section 6</b>		Structure : <b>Pont Jacques-Cartier</b>	
<b>Identification</b>					
Position longitudinale : Travée 22-23					
Groupe : Structure d'acier					
Position transversale : Ferme amont					
Élément : Assemblage inférieur					
Localisation : L3					
Cote CEC		Cote CEM (%)			
2		A	B	C	D
		75	10	10	5
Remarque / Observation Pertes de matériaux moyennes à très importantes. Réduction de la capacité d'environ 25%.					
Numéro d'activité:				3221	
Numéro de recommandation:				16013	
<b>Identification</b>					
Position longitudinale : Travée 22-23					
Groupe : Structure d'acier					
Position transversale : Ferme amont					
Élément : Assemblage inférieur					
Localisation : L3					
Cote CEC		Cote CEM (%)			
2		A	B	C	D
		75	10	10	5
Remarque / Observation Pertes de matériaux moyennes à très importantes. Réduction de la capacité d'environ 25%.					
Numéro d'activité:				3221

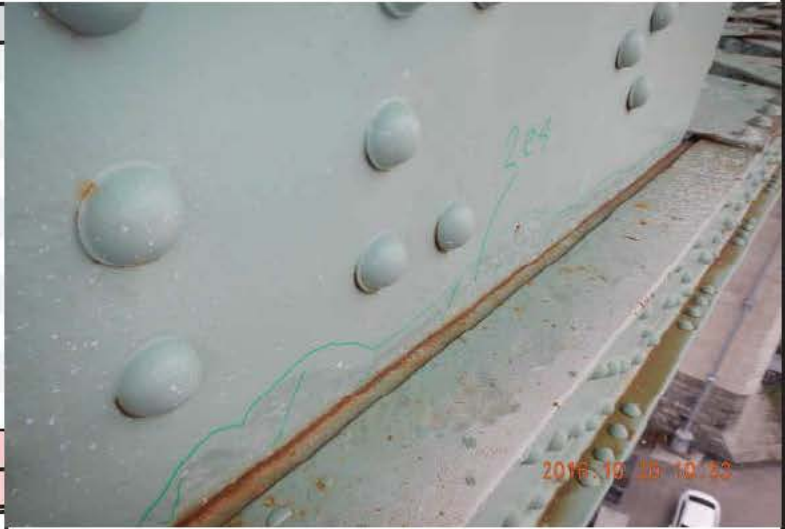
Numéro de photo: **JC\_6\_161020\_JM\_2020**

Axe: <b>Jacques-Cartier</b>		Section : <b>Section 6</b>		Structure : <b>Pont Jacques-Cartier</b>	
<b>Identification</b>					
Position longitudinale : Travée 22-23					
Groupe : Structure d'acier					
Position transversale : Ferme amont					
Élément : Assemblage inférieur					
Localisation : L4					
Cote CEC		Cote CEM (%)			
2		A	B	C	D
		96	1	2	1
Remarque / Observation Pertes de matériaux moyennes à très importantes. Réduction de la capacité d'environ 20%.					
Numéro d'activité:				3221	
Numéro de recommandation:				16013	
<b>Identification</b>					
Position longitudinale : Travée 22-23					
Groupe : Structure d'acier					
Position transversale : Ferme amont					
Élément : Assemblage inférieur					
Localisation : L4					
Cote CEC		Cote CEM (%)			
2		A	B	C	D
		96	1	2	1
Remarque / Observation Pertes de matériaux moyennes à très importantes. Réduction de la capacité d'environ 20%.					
Numéro d'activité:				3221	
Numéro de recommandation:				16013

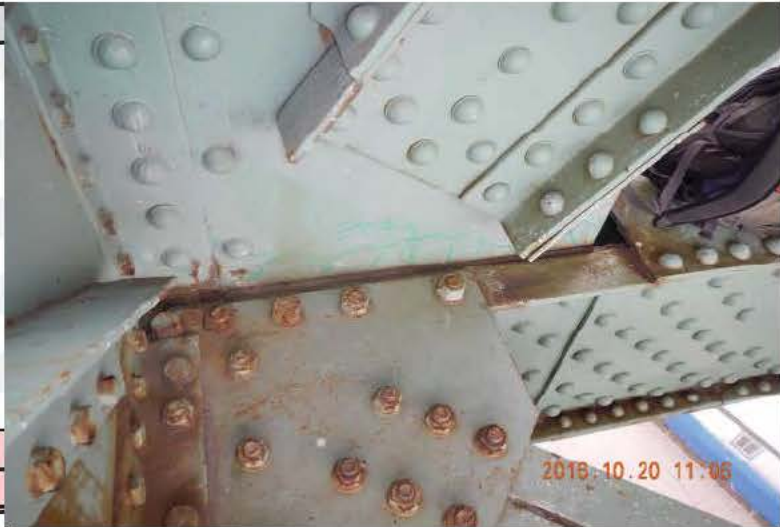
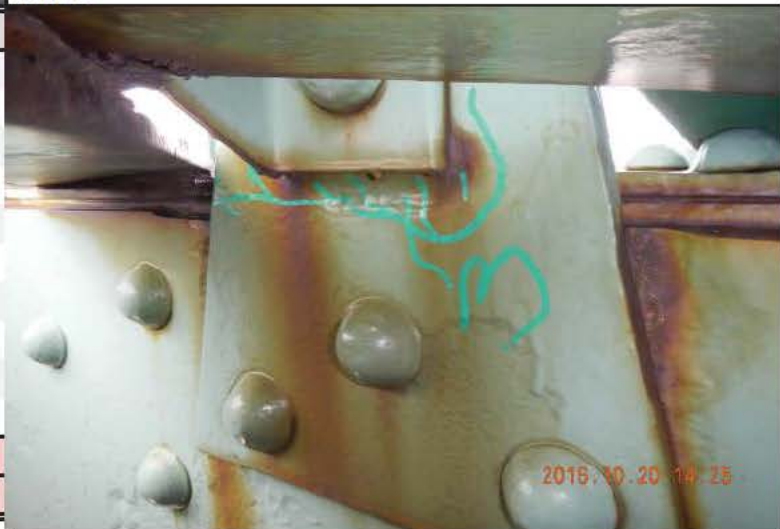
Axe: <b>Jacques-Cartier</b>		Section : <b>Section 6</b>		Structure : <b>Pont Jacques-Cartier</b>	
<b>Identification</b>					
Position longitudinale : Travée 22-23					
Groupe : Structure d'acier					
Position transversale : Ferme amont					
Élément : Assemblage inférieur					
Localisation : L4					
Cote CEC		Cote CEM (%)			
2		A	B	C	D
		96	1	2	1
Remarque / Observation Pertes de matériaux moyennes à très importantes. Réduction de la capacité d'environ 20%.					
Numéro d'activité:				3221	
Numéro de recommandation:				16013	
<b>Identification</b>					
Position longitudinale : Travée 22-23					
Groupe : Structure d'acier					
Position transversale : Ferme amont					
Élément : Assemblage inférieur					
Localisation : L5					
Cote CEC		Cote CEM (%)			
2		A	B	C	D
		96	0	3	1
Remarque / Observation Pertes de matériaux importantes à très importantes. Réduction de la capacité d'environ 25%.					
Numéro d'activité:				3221
