# Rapport d'inspection annuelle

Inspection détaillée du pont Jacques-Cartier, section 6  
Version finale

Contrat: 62408

23 juin 2017

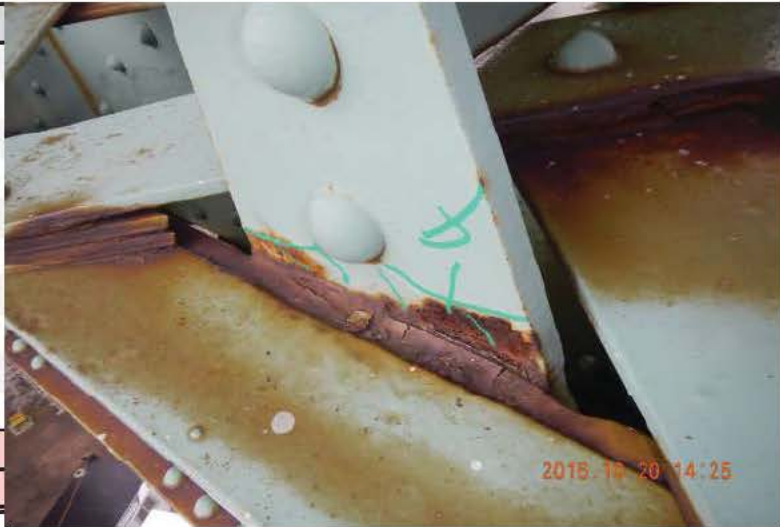
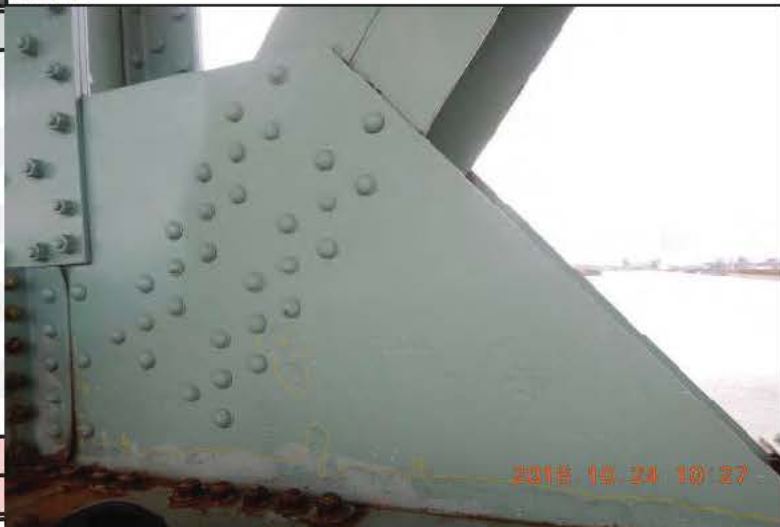
Axe: <b>Jacques-Cartier</b>		Section : <b>Section 6</b>		Structure : <b>Pont Jacques-Cartier</b>	
<b>Identification</b>					
Position longitudinale : Travée 22-23					
Groupe : Structure d'acier					
Position transversale : Ferme amont					
Élément : Assemblage inférieur					
Localisation : L5					
Cote CEC		Cote CEM (%)			
2		A	B	C	D
		96	0	3	1
Remarque / Observation Pertes de matériaux importantes à très importantes. Réduction de la capacité d'environ 25%.					
Numéro d'activité:				3221	
Numéro de recommandation:				16013	
<b>Identification</b>					
Position longitudinale : Travée 22-23					
Groupe : Structure d'acier					
Position transversale : Ferme amont					
Élément : Assemblage inférieur					
Localisation : L6					
Cote CEC		Cote CEM (%)			
2		A	B	C	D
		75	5	10	10
Remarque / Observation Pertes de matériaux moyennes à très importantes. Réduction de la capacité d'environ 25%.					
Numéro d'activité:				3221

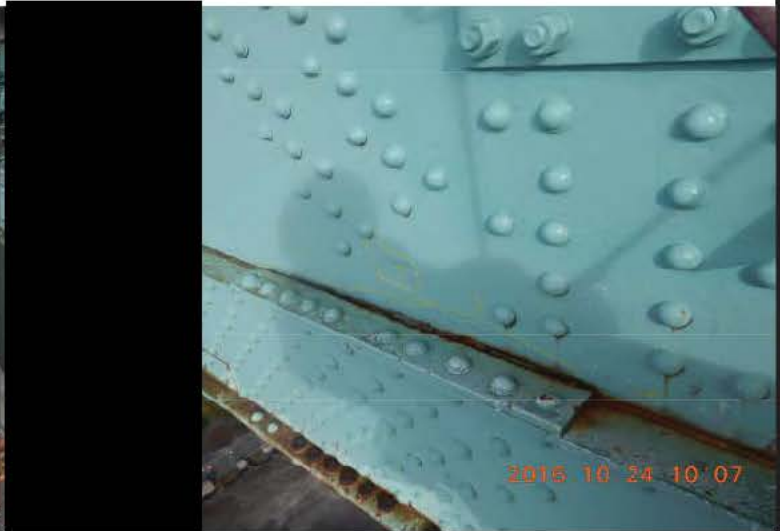
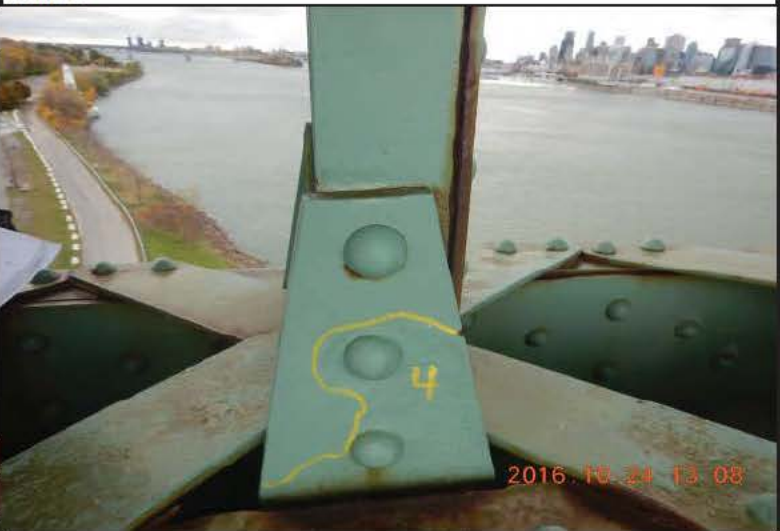
Axe: <b>Jacques-Cartier</b>		Section : <b>Section 6</b>		Structure : <b>Pont Jacques-Cartier</b>	
<b>Identification</b>					
Position longitudinale : Travée 22-23					
Groupe : Structure d'acier					
Position transversale : Ferme amont					
Élément : Assemblage inférieur					
Localisation : L6					
Cote CEC		Cote CEM (%)			
2		A	B	C	D
		75	5	10	10
<b>Remarque / Observation</b> Pertes de matériaux moyennes à très importantes. Réduction de la capacité d'environ 25%.					
Numéro d'activité:				3221	
Numéro de recommandation:				16013	
<b>Identification</b>					
Position longitudinale : Travée 22-23					
Groupe : Structure d'acier					
Position transversale : Ferme amont					
Élément : Assemblage inférieur					
Localisation : L7					
Cote CEC		Cote CEM (%)			
2		A	B	C	D
		60	15	25	0
<b>Remarque / Observation</b> Pertes de matériaux moyennes à importantes. Réduction de la capacité d'environ 25%.					
Numéro d'activité:				3221

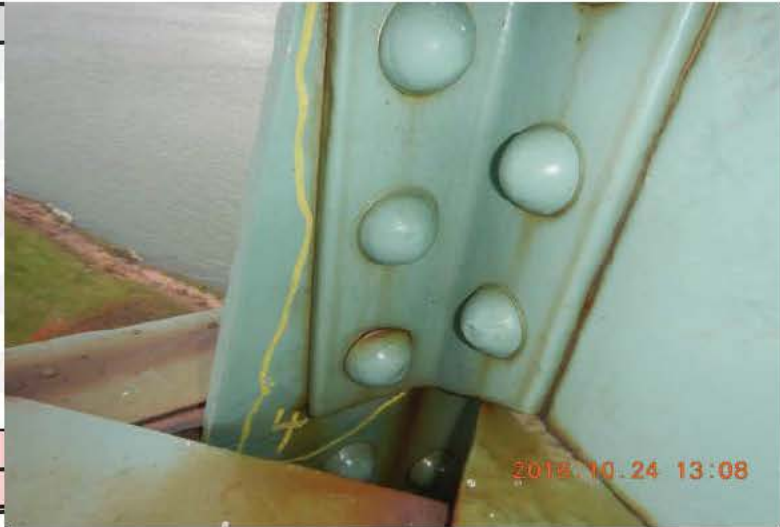
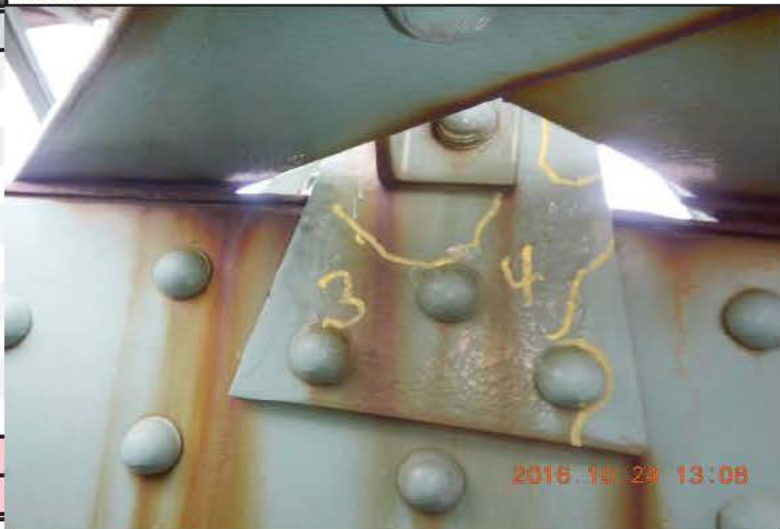
Numéro de photo: <b>JC_6_161024_EM_1440</b>	
		Numéro d'activité: <b>3221</b>			
		Numéro de recommandation: <b>16013</b>

Axe: <b>Jacques-Cartier</b>		Section : <b>Section 6</b>		Structure : <b>Pont Jacques-Cartier</b>	
<b>Identification</b>					
Position longitudinale : Travée 22-23					
Groupe : Structure d'acier					
Position transversale : Ferme amont					
Élément : Assemblage inférieur					
Localisation : L7					
Cote CEC		Cote CEM (%)			
2		A	B	C	D
		60	15	25	0
Remarque / Observation Pertes de matériaux moyennes à importantes. Réduction de la capacité d'environ 25%.					
				Numéro de photo: <b>JC_6_161024_EM_1439</b>	
		Numéro d'activité: <b>3221</b>			
		Numéro de recommandation: <b>16013</b>			
<b>Identification</b>					
Position longitudinale : Travée 22-23					
Groupe : Structure d'acier					
Position transversale : Ferme amont					
Élément : Assemblage inférieur					
Localisation : L7					
Cote CEC		Cote CEM (%)			
2		A	B	C	D
		60	15	25	0
Remarque / Observation Pertes de matériaux moyennes à importantes. Réduction de la capacité d'environ 25%.

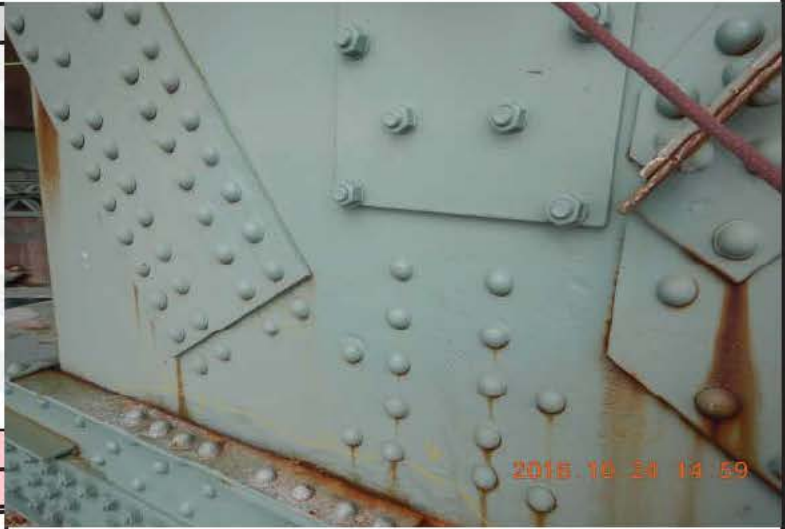
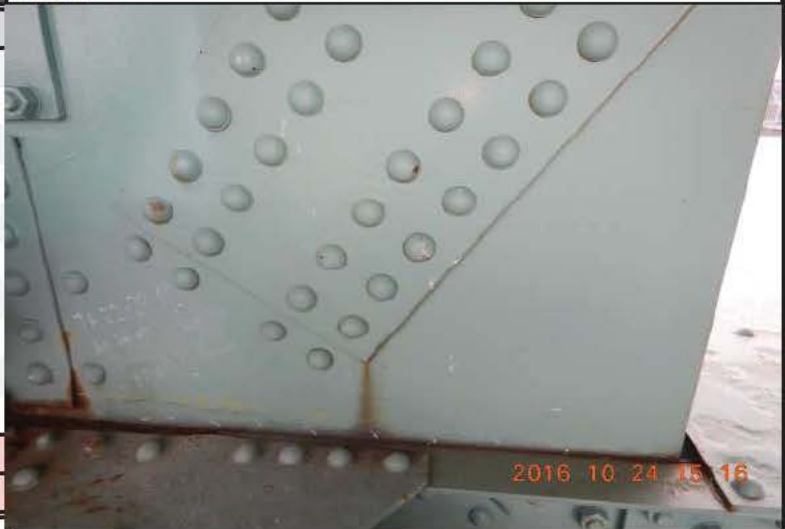
Axe: <b>Jacques-Cartier</b>		Section : <b>Section 6</b>		Structure : <b>Pont Jacques-Cartier</b>	
<b>Identification</b>					
<b>Position longitudinale :</b>					
Travée 22-23					
<b>Groupe :</b>					
Structure d'acier					
<b>Position transversale :</b>					
Ferme amont					
<b>Élément :</b>					
Assemblage inférieur					
<b>Localisation :</b>					
L8					
<b>Cote CEC</b>		<b>Cote CEM (%)</b>			
3		A	B	C	D
		90	3	4	3
<b>Remarque / Observation</b>					
Pertes de matériaux moyennes à importantes. Réduction de la capacité d'environ 15%.					
				<b>Numéro de photo: JC_6_161024_EM_1474</b>	
		<b>Numéro d'activité: 3221</b>			
		<b>Numéro de recommandation: 16013</b>			
<b>Identification</b>					
<b>Position longitudinale :</b>					
Travée 22-23					
<b>Groupe :</b>					
Structure d'acier					
<b>Position transversale :</b>					
Ferme amont					
<b>Élément :</b>					
Assemblage inférieur					
<b>Localisation :</b>					
L8

<b>Cote CEC</b>		<b>Cote CEM (%)</b>			
3		A	B	C	D
		90	3	4	3
<b>Remarque / Observation</b>					
Pertes de matériaux moyennes à importantes. Réduction de la capacité d'environ 15%.					
				<b>Numéro de photo: JC_6_161024_EM_1479</b>	
		<b>Numéro d'activité: 3221</b>			
		<b>Numéro de recommandation: 16013</b>

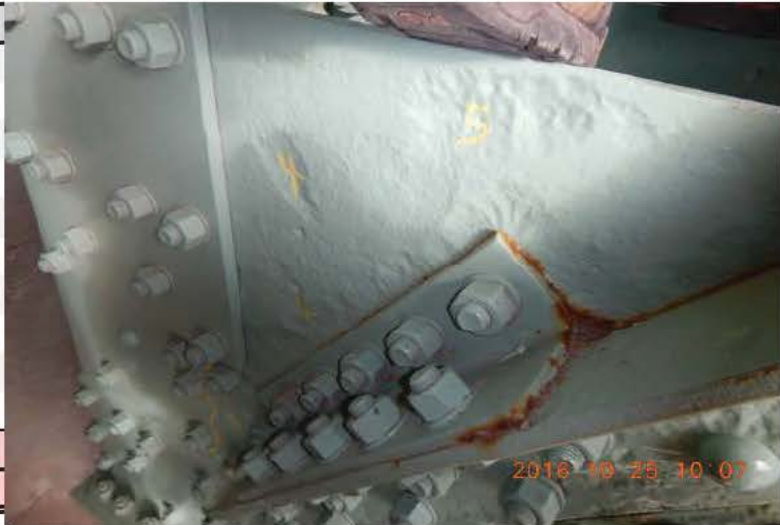
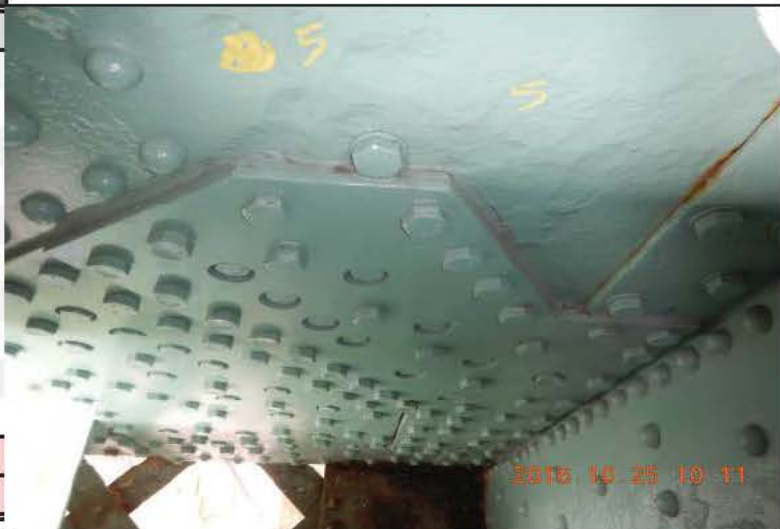
Numéro d'activité:				Numéro de photo: <b>JC_6_161025_EM_1570</b>	
Numéro de recommandation:

Axe: <b>Jacques-Cartier</b>		Section : <b>Section 6</b>		Structure : <b>Pont Jacques-Cartier</b>	
<b>Identification</b>					
Position longitudinale : Travée 22-23					
Groupe : Structure d'acier					
Position transversale : Ferme amont					
Élément : Assemblage inférieur					
Localisation : L10					
Cote CEC		Cote CEM (%)			
4		A	B	C	D
		75	5	10	10
Remarque / Observation Pertes de matériaux moyennes à très importantes. Élément renforcé. Aucune activité requise.					
Numéro d'activité:				Numéro de photo: <b>JC_6_161025_EM_1569</b>	
Numéro de recommandation:					
<b>Identification</b>					
Position longitudinale : Travée 22-23					
Groupe : Structure d'acier					
Position transversale : Ferme amont					
Élément : Assemblage inférieur					
Localisation : L10					
Cote CEC		Cote CEM (%)			
4		A	B	C	D
		75	5	10	10
Remarque / Observation Pertes de matériaux moyennes à très importantes. Élément renforcé. Aucune activité requise.

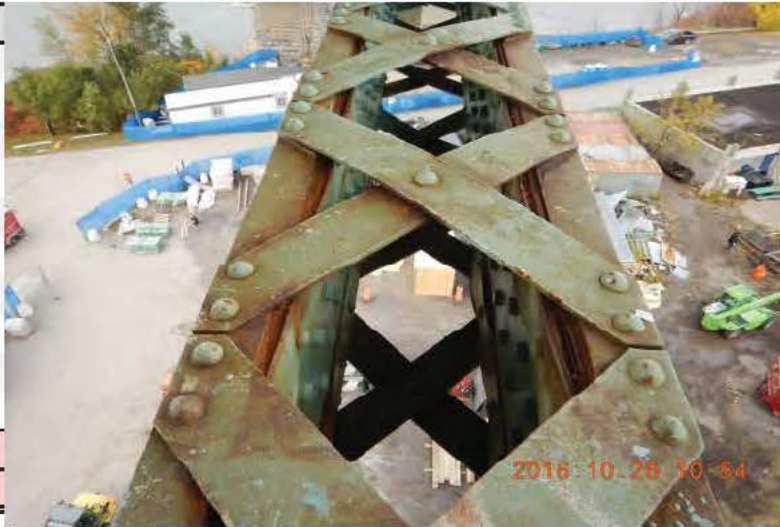
**Numéro de photo: JC\_6\_161026\_MB\_1188**

<b>Axe:</b>	<b>Jacques-Cartier</b>	<b>Section :</b>	<b>Section 6</b>	<b>Structure :</b>	<b>Pont Jacques-Cartier</b>
<b>Identification</b>					
<b>Position longitudinale :</b>					
Travée 22-23					
<b>Groupe :</b>					
Structure d'acier					
<b>Position transversale :</b>					
Ferme aval					
<b>Élément :</b>					
Corde inférieure					
<b>Localisation :</b>					
L0-L2					
<b>Cote CEC</b>		<b>Cote CEM (%)</b>			
4		A	B	C	D
		94	2	2	2
<b>Remarque / Observation</b>					
Pertes de matériaux moyennes à très importantes. Déformation par corrosion. Élément renforcé. Aucune activité requise.					
<b>Numéro d'activité:</b>					
<b>Numéro de recommandation:</b>					
<b>Identification</b>					
<b>Position longitudinale :</b>					
Travée 22-23					
<b>Groupe :</b>					
Structure d'acier					
<b>Position transversale :</b>					
Ferme aval					
<b>Élément :</b>					
Corde inférieure					
<b>Localisation :</b>					
L0-L2					
<b>Cote CEC</b>		<b>Cote CEM (%)</b>

4		A	B	C	D
		94	2	2	2
<b>Remarque / Observation</b>					
Pertes de matériaux moyennes à très importantes. Déformation par corrosion. Élément renforcé. Aucune activité requise.					
<b>Numéro d'activité:</b>					
<b>Numéro de recommandation:</b>

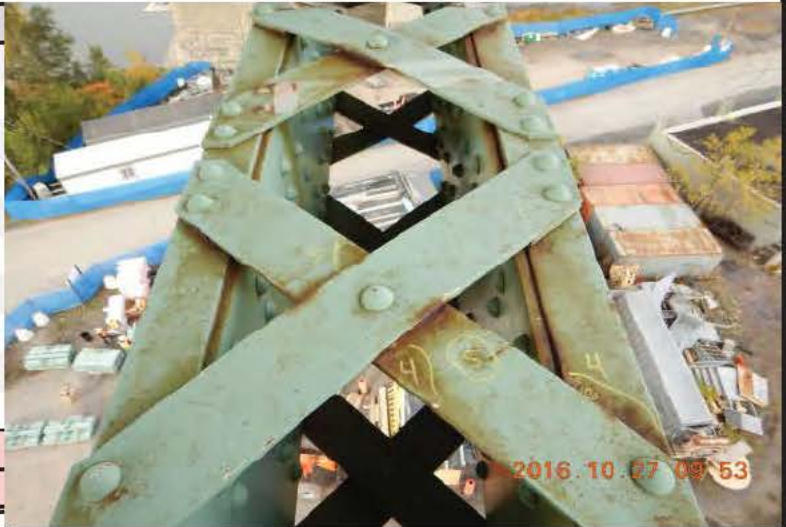
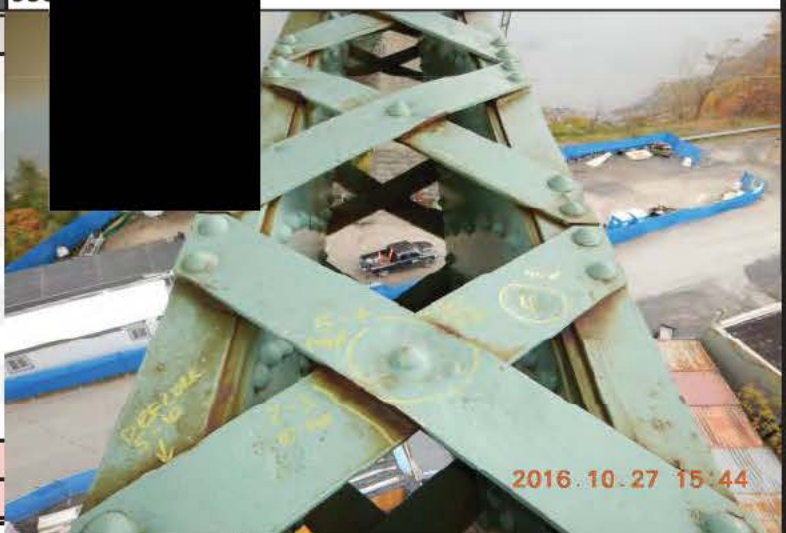
Axe: <b>Jacques-Cartier</b>		Section : <b>Section 6</b>		Structure : <b>Pont Jacques-Cartier</b>	
<b>Identification</b>					
<b>Position longitudinale :</b>					
Travée 22-23					
<b>Groupe :</b>					
Structure d'acier					
<b>Position transversale :</b>					
Ferme aval					
<b>Élément :</b>					
Corde inférieure					
<b>Localisation :</b>					
L2-L4					
<b>Cote CEC</b>		<b>Cote CEM (%)</b>			
4		A	B	C	D
		93	2	2	3
<b>Remarque / Observation</b>					
Pertes de matériaux moyennes à très importantes. Déformation par corrosion.					
Numéro d'activité:				3221	
Numéro de recommandation:				9508	
<b>Identification</b>					
<b>Position longitudinale :</b>					
Travée 22-23					
<b>Groupe :</b>					
Structure d'acier					
<b>Position transversale :</b>					
Ferme aval					
<b>Élément :</b>					
Corde inférieure					
<b>Localisation :</b>					
L4-L6					
<b>Cote CEC</b>		<b>Cote CEM (%)</b>			
4		A	B	C	D
		93	3	2	2
<b>Remarque / Observation</b>

Pertes de matériaux moyennes à très importantes. Déformation par corrosion.					
Numéro d'activité:				3221	
Numéro de recommandation:				9508

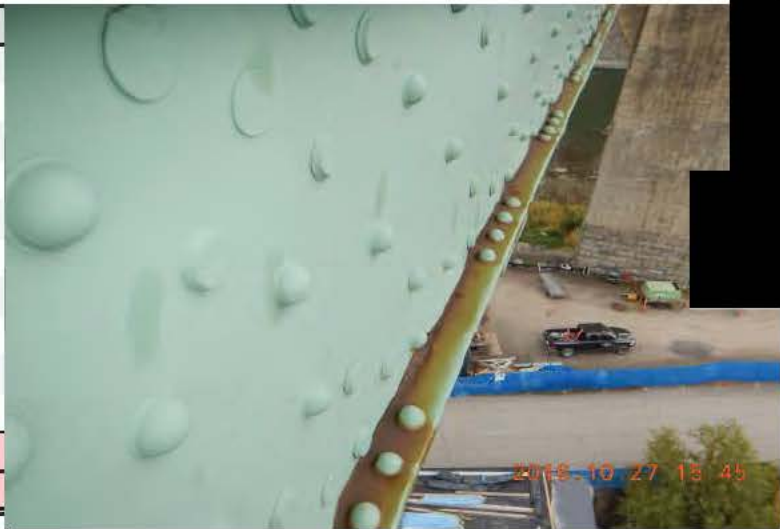
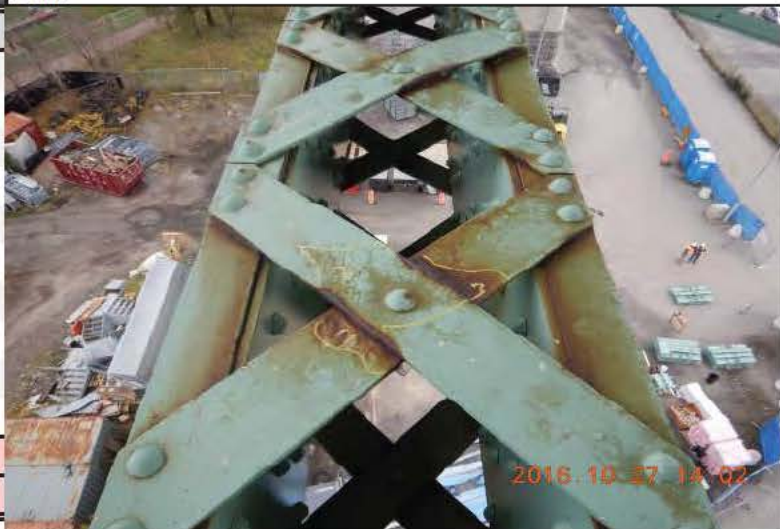
Axe: <b>Jacques-Cartier</b>		Section : <b>Section 6</b>		Structure : <b>Pont Jacques-Cartier</b>	
<b>Identification</b>					
Position longitudinale : Travée 22-23					
Groupe : Structure d'acier					
Position transversale : Ferme aval					
Élément : Corde inférieure					
Localisation : L4-L6					
Cote CEC		Cote CEM (%)			
4		A	B	C	D
		93	3	2	2
Remarque / Observation Pertes de matériaux moyennes à très importantes. Déformation par corrosion.					
Numéro d'activité:				3221	
Numéro de recommandation:				9508	
<b>Identification</b>					
Position longitudinale : Travée 22-23					
Groupe : Structure d'acier					
Position transversale : Ferme aval					
Élément : Corde inférieure					
Localisation : L6-L8					
Cote CEC		Cote CEM (%)			
4		A	B	C	D
		90	3	5	2
Remarque / Observation Pertes de matériaux moyennes à très importantes. Déformation par corrosion.					
Numéro d'activité:				3221	
Numéro de recommandation:				9508

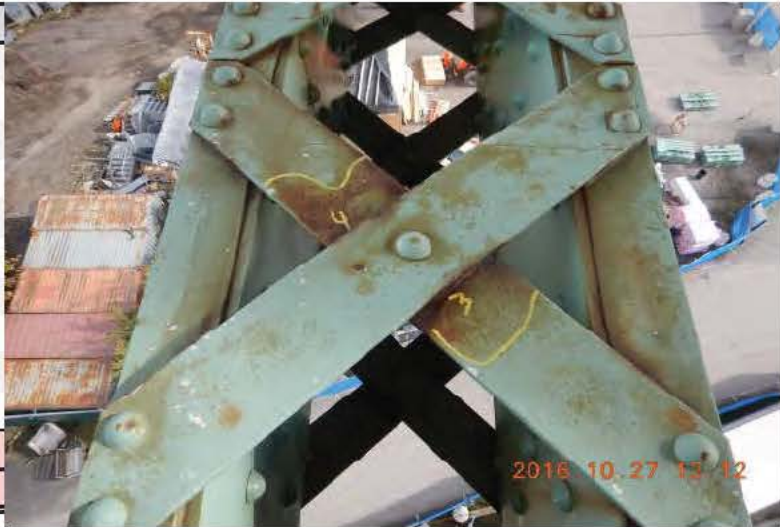
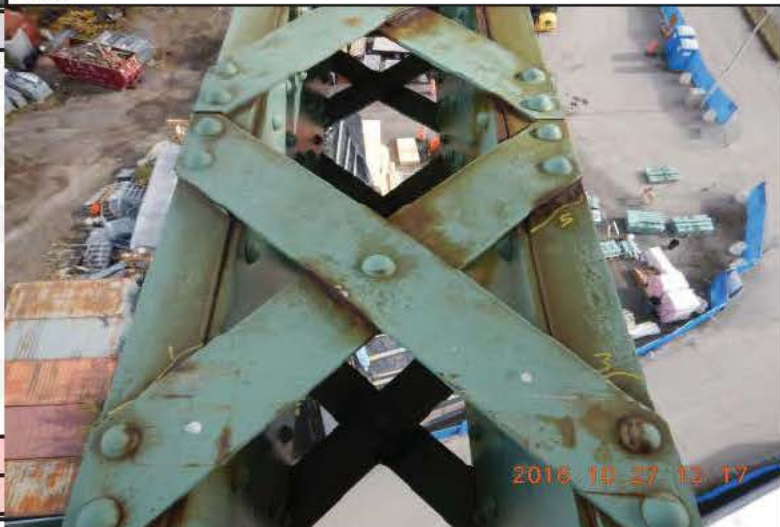
Numéro de photo: <b>JC_6_161027_EM_8998</b>	
		Numéro d'activité: <b>3221</b>			
		Numéro de recommandation: <b>9508</b>

Axe: <b>Jacques-Cartier</b>		Section : <b>Section 6</b>		Structure : <b>Pont Jacques-Cartier</b>	
<b>Identification</b>					
Position longitudinale : Travée 22-23					
Groupe : Structure d'acier					
Position transversale : Ferme aval					
Élément : Corde inférieure					
Localisation : L6-L8					
Cote CEC		Cote CEM (%)			
4		A	B	C	D
		90	3	5	2
Remarque / Observation Pertes de matériaux moyennes à très importantes. Déformation par corrosion.					
				Numéro de photo: <b>JC_6_161027_EM_8993</b>	
		Numéro d'activité: <b>3221</b>			
		Numéro de recommandation: <b>9508</b>			
<b>Identification</b>					
Position longitudinale : Travée 22-23					
Groupe : Structure d'acier					
Position transversale : Ferme aval					
Élément : Corde inférieure					
Localisation : L6-L8					
Cote CEC		Cote CEM (%)			
4		A	B	C	D
		90	3	5	2
Remarque / Observation Pertes de matériaux moyennes à très importantes. Déformation par corrosion.

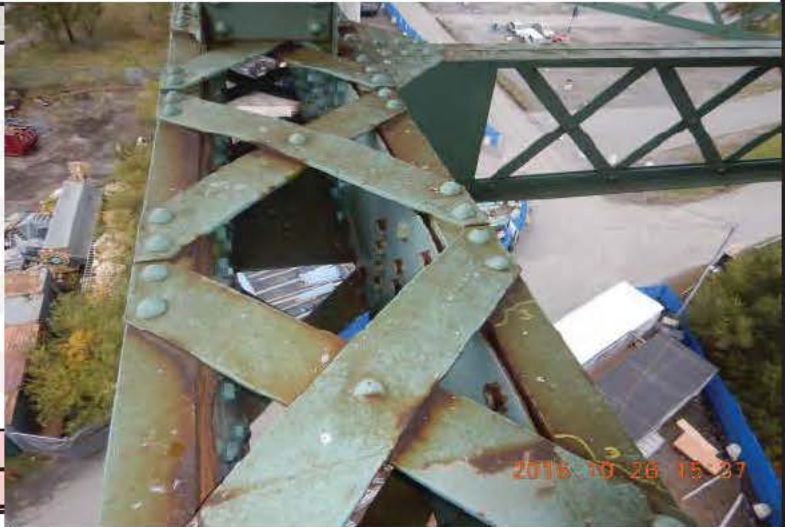
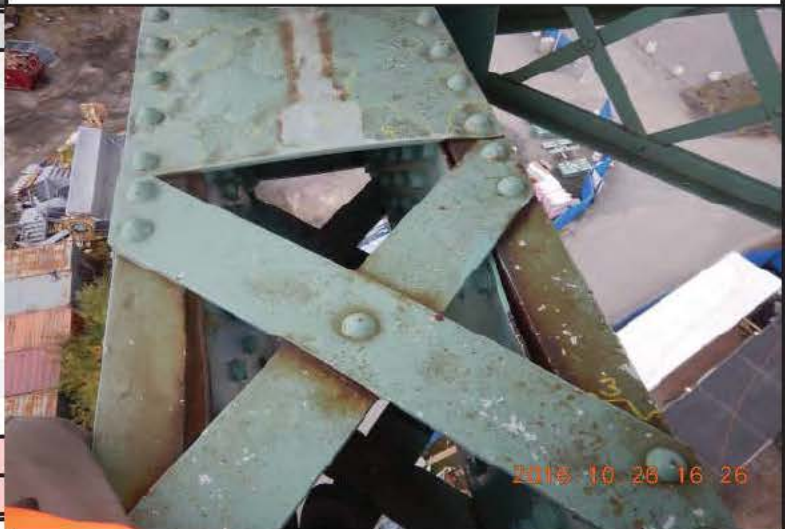
Numéro d'activité:				Numéro de photo: <b>JC_6_161026_EM_8955</b>	
Numéro de recommandation:

Axe: <b>Jacques-Cartier</b>		Section : <b>Section 6</b>		Structure : <b>Pont Jacques-Cartier</b>	
<b>Identification</b>					
Position longitudinale : Travée 22-23					
Groupe : Structure d'acier					
Position transversale : Ferme aval					
Élément : Corde inférieure					
Localisation : L8-L10					
Cote CEC		Cote CEM (%)			
4		A	B	C	D
		92	2	5	1
<b>Remarque / Observation</b>					
Pertes de matériaux moyennes à très importantes. Perforations multiples (réparées). Déformation par corrosion. Élément renforcé. Aucune activité requise.					
Numéro d'activité:				Numéro de photo: <b>JC_6_161026_EM_8934</b>	
Numéro de recommandation:					
<b>Identification</b>					
Position longitudinale : Travée 22-23					
Groupe : Structure d'acier					
Position transversale : Ferme aval					
Élément : Corde inférieure					
Localisation : L8-L10					
Cote CEC		Cote CEM (%)			
4		A	B	C	D
		92	2	5	1
<b>Remarque / Observation</b>					
Pertes de matériaux moyennes à très importantes. Perforations multiples (réparées). Déformation par corrosion. Élément renforcé. Aucune activité requise.

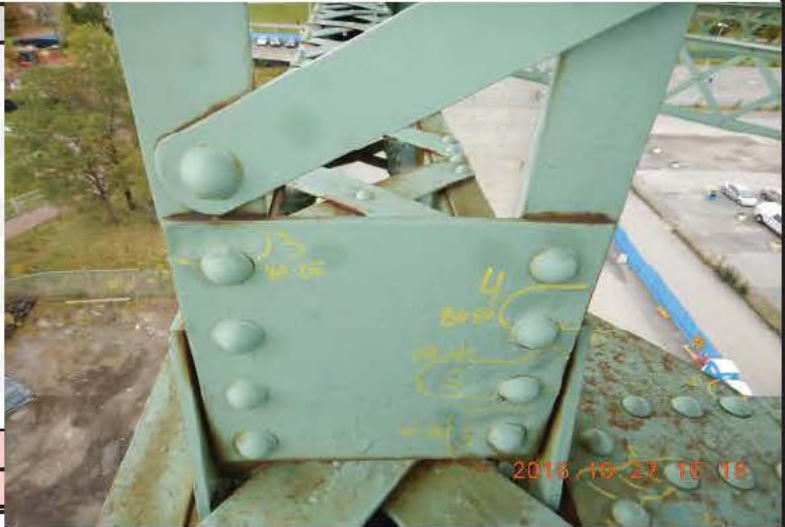
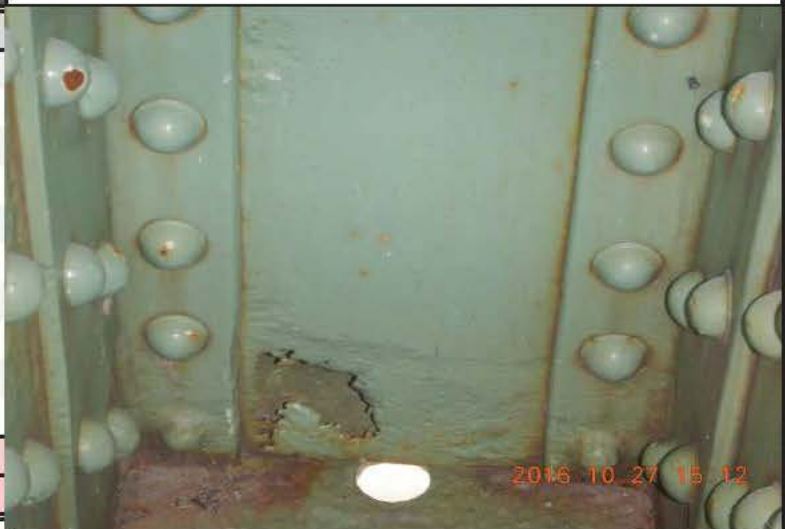
Axe: <b>Jacques-Cartier</b>		Section : <b>Section 6</b>		Structure : <b>Pont Jacques-Cartier</b>	
<b>Identification</b>					
Position longitudinale : Travée 22-23					
Groupe : Structure d'acier					
Position transversale : Ferme aval					
Élément : Montant					
Localisation : L5-U5					
Cote CEC		Cote CEM (%)			
4		A	B	C	D
		98	0	1	1
Remarque / Observation Pertes de matériaux moyennes à très importantes. Aucune activité requise.					
Numéro d'activité:				Numéro de photo: <b>JC_6_161027_MB_1295</b>	
Numéro de recommandation:					
<b>Identification</b>					
Position longitudinale : Travée 22-23					
Groupe : Structure d'acier					
Position transversale : Ferme aval					
Élément : Montant					
Localisation : L6-U6					
Cote CEC		Cote CEM (%)			
4		A	B	C	D
		98	0	1	1
Remarque / Observation Pertes de matériaux moyennes. Perforation 100 x100. Élément renforcé. Aucune activité requise.					
Numéro d'activité:				Numéro de photo: <b>JC_6_161027_EM_9030</b>

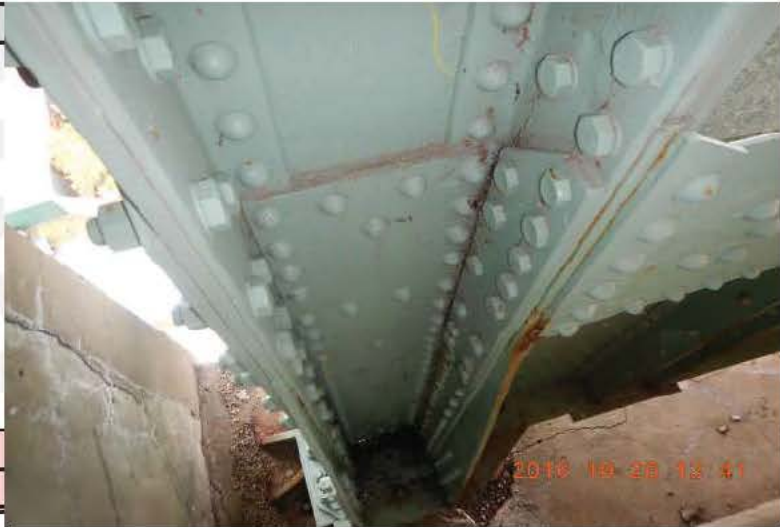
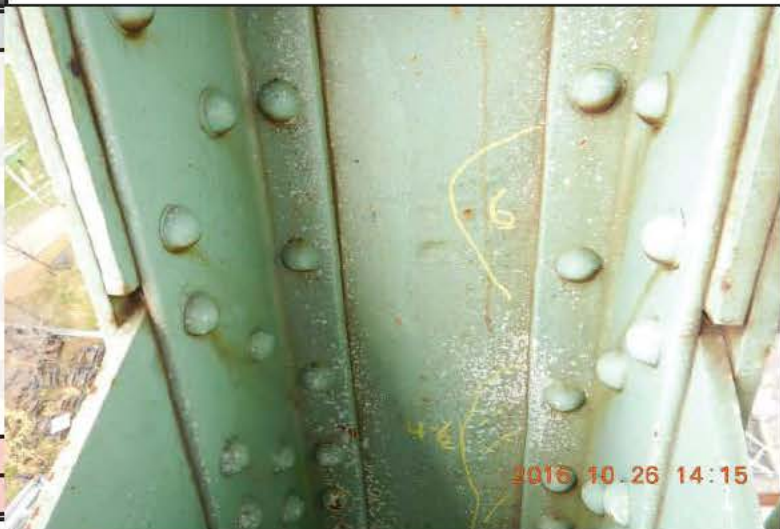
Axe: <b>Jacques-Cartier</b>		Section : <b>Section 6</b>		Structure : <b>Pont Jacques-Cartier</b>	
<b>Identification</b>					
<b>Position longitudinale :</b> Travée 22-23					
<b>Groupe :</b> Structure d'acier					
<b>Position transversale :</b> Ferme aval					
<b>Élément :</b> Montant					
<b>Localisation :</b> L10-U10					
<b>Cote CEC</b>		<b>Cote CEM (%)</b>			
4		<b>A</b>	<b>B</b>	<b>C</b>	<b>D</b>
		94	4	1	1
<b>Remarque / Observation</b> Pertes de matériaux moyennes à très importantes. Élément renforcé. Aucune activité requise.					
Numéro d'activité:				Numéro de photo: <b>JC_6_161026_EM_8897</b>	
Numéro de recommandation:					
<b>Identification</b>					
<b>Position longitudinale :</b> Travée 22-23					
<b>Groupe :</b> Structure d'acier					
<b>Position transversale :</b> Ferme aval					
<b>Élément :</b> Diagonale					
<b>Localisation :</b> U1-L2					
<b>Cote CEC</b>		<b>Cote CEM (%)</b>			
4		<b>A</b>	<b>B</b>	<b>C</b>	<b>D</b>

98	0	1	1
<b>Remarque / Observation</b> Pertes de matériaux importantes et très importantes. Déformation par corrosion. Aucune activité requise.					
Numéro d'activité:				Numéro de photo: <b>JC_6_161026_MB_1206</b>	
Numéro de recommandation:

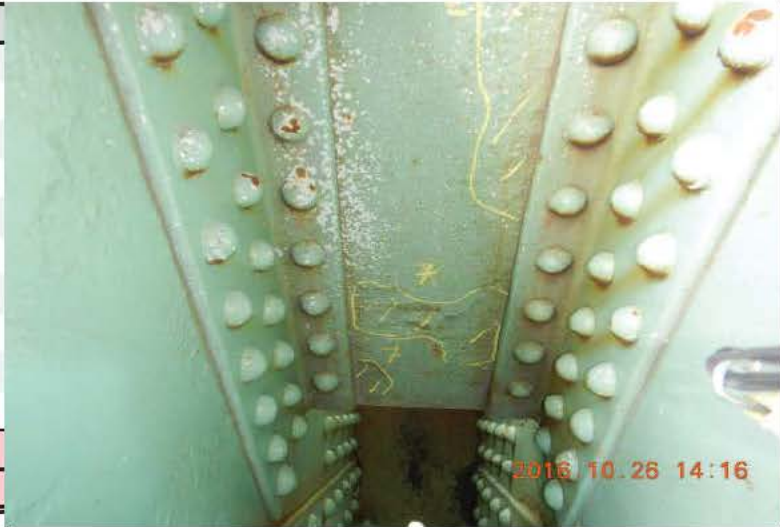
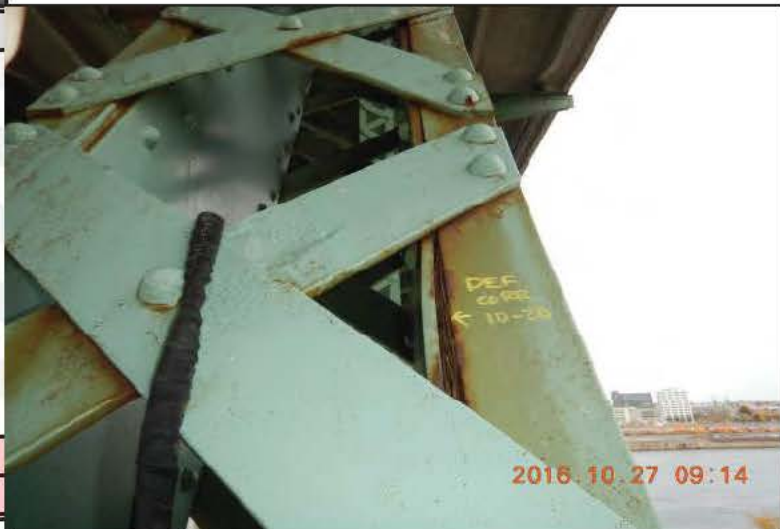
Axe: <b>Jacques-Cartier</b>		Section : <b>Section 6</b>		Structure : <b>Pont Jacques-Cartier</b>	
<b>Identification</b>					
<b>Position longitudinale :</b>					
Travée 22-23					
<b>Groupe :</b>					
Structure d'acier					
<b>Position transversale :</b>					
Ferme aval					
<b>Élément :</b>					
Diagonale					
<b>Localisation :</b>					
U1-L2					
<b>Cote CEC</b>		<b>Cote CEM (%)</b>			
4		A	B	C	D
		98	0	1	1
<b>Remarque / Observation</b>					
Pertes de matériaux importantes et très importantes. Déformation par corrosion. Aucune activité requise.					
Numéro d'activité:				Numéro de photo: <b>JC_6_161026_MB_1207</b>	
Numéro de recommandation:					
<b>Identification</b>					
<b>Position longitudinale :</b>					
Travée 22-23					
<b>Groupe :</b>					
Structure d'acier					
<b>Position transversale :</b>					
Ferme aval					
<b>Élément :</b>					
Diagonale					
<b>Localisation :</b>					
L2-U3					
<b>Cote CEC</b>		<b>Cote CEM (%)</b>

4		A	B	C	D
		97	1	1	1
<b>Remarque / Observation</b>					
Pertes de matériaux moyennes à très importantes. Déformation par corrosion. Aucune activité requise.					
Numéro d'activité:				Numéro de photo: <b>JC_6_161027_MB_1228</b>	
Numéro de recommandation:

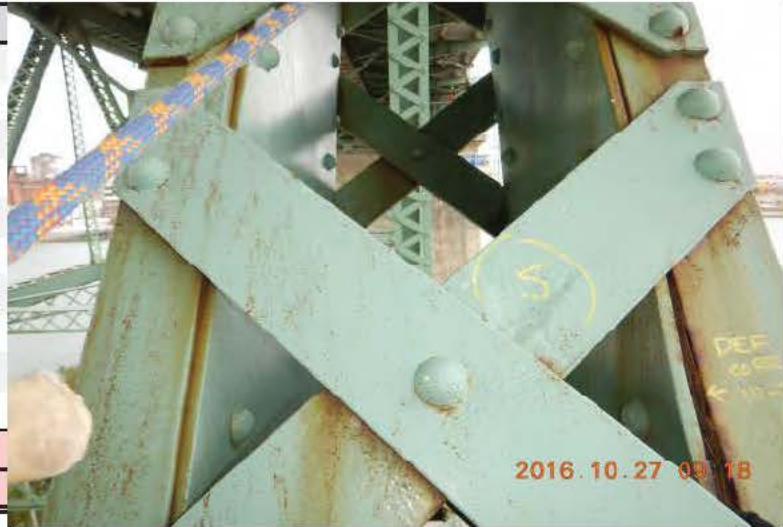
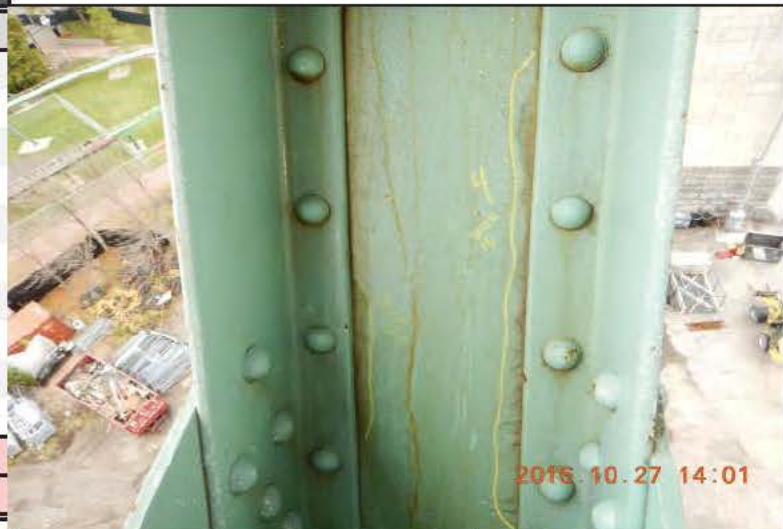
Numéro d'activité:				Numéro de photo: <b>JC_6_161027_MB_1268</b>	
Numéro de recommandation:

Axe: <b>Jacques-Cartier</b>		Section : <b>Section 6</b>		Structure : <b>Pont Jacques-Cartier</b>	
<b>Identification</b>					
Position longitudinale : Travée 22-23					
Groupe : Structure d'acier					
Position transversale : Ferme aval					
Élément : Diagonale					
Localisation : L2-U3					
Cote CEC		Cote CEM (%)			
4		A	B	C	D
		97	1	1	1
<b>Remarque / Observation</b> Pertes de matériaux moyennes à très importantes. Déformation par corrosion. Aucune activité requise.					
Numéro d'activité:				Numéro de photo: <b>JC_6_161027_MB_1229</b>	
Numéro de recommandation:					
<b>Identification</b>					
Position longitudinale : Travée 22-23					
Groupe : Structure d'acier					
Position transversale : Ferme aval					
Élément : Diagonale					
Localisation : U3-L4					
Cote CEC		Cote CEM (%)			
4		A	B	C	D
		97	1	1	1
<b>Remarque / Observation</b> Pertes de matériaux importantes et très importantes. Aucune activité requise.

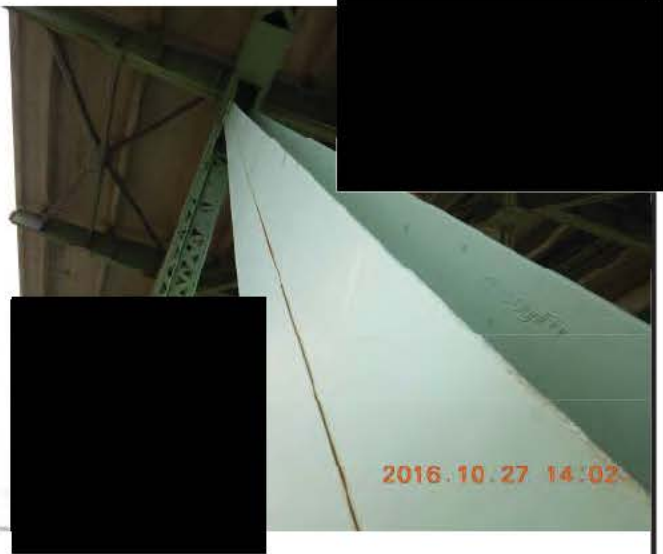
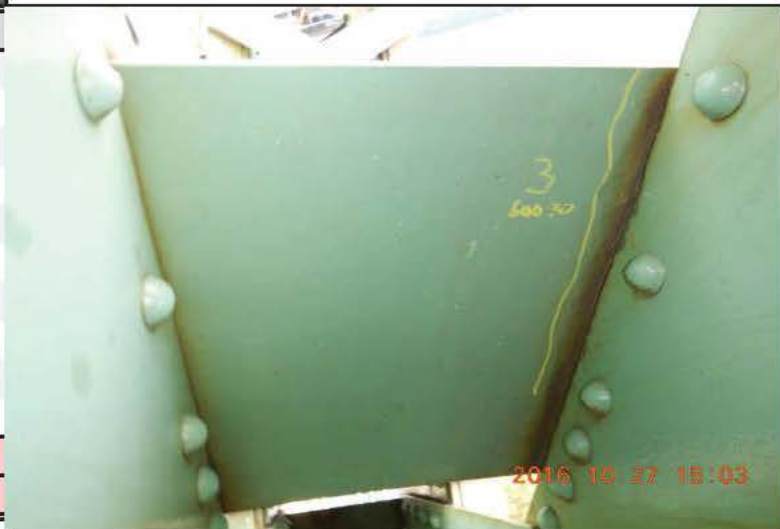
Axe: <b>Jacques-Cartier</b>		Section : <b>Section 6</b>		Structure : <b>Pont Jacques-Cartier</b>	
<b>Identification</b>					
Position longitudinale : Travée 22-23					
Groupe : Structure d'acier					
Position transversale : Ferme aval					
Élément : Diagonale					
Localisation : U3-L4					
Cote CEC		Cote CEM (%)			
4		A	B	C	D
		97	1	1	1
Remarque / Observation Pertes de matériaux importantes et très importantes. Aucune activité requise.					
Numéro d'activité:				Numéro de photo: <b>JC_6_161027_MB_1272</b>	
Numéro de recommandation:					
<b>Identification</b>					
Position longitudinale : Travée 22-23					
Groupe : Structure d'acier					
Position transversale : Ferme aval					
Élément : Diagonale					
Localisation : L4-U5					
Cote CEC		Cote CEM (%)			
4		A	B	C	D
		97	1	1	1
Remarque / Observation Pertes de matériaux moyennes à très importantes. Déformation par corrosion. Aucune activité requise.					
Numéro d'activité:				Numéro de photo: <b>JC_6_161027_MB_1276</b>

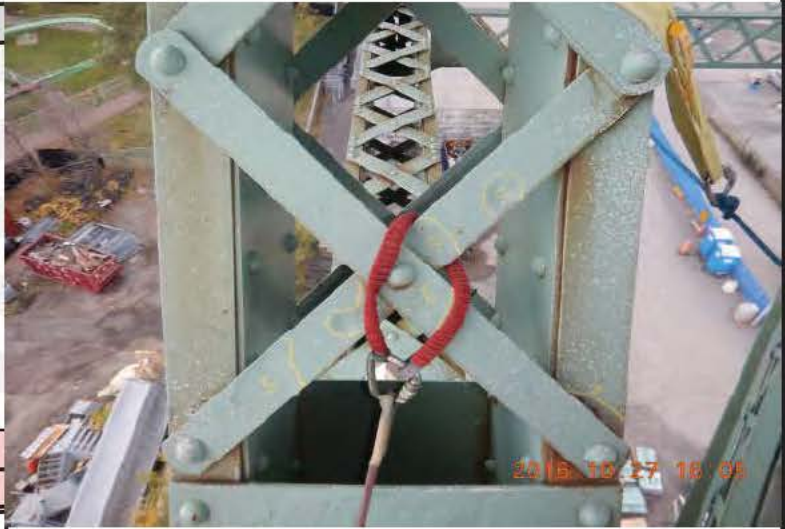
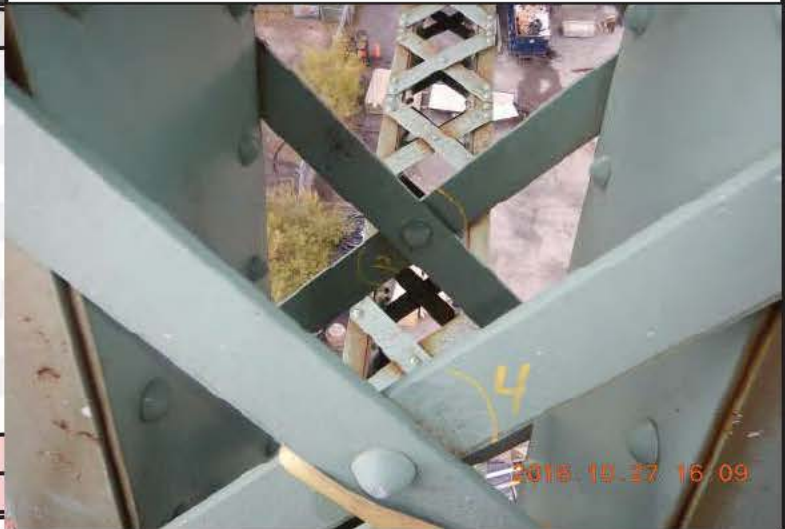
<b>Axe:</b>	<b>Jacques-Cartier</b>	<b>Section :</b>	<b>Section 6</b>	<b>Structure :</b>	<b>Pont Jacques-Cartier</b>
<b>Identification</b>					
<b>Position longitudinale :</b>					
Travée 22-23					
<b>Groupe :</b>					
Structure d'acier					
<b>Position transversale :</b>					
Ferme aval					
<b>Élément :</b>					
Diagonale					
<b>Localisation :</b>					
U5-L6					
<b>Cote CEC</b>		<b>Cote CEM (%)</b>			
4		A	B	C	D
		94	1	3	2
<b>Remarque / Observation</b>					
Pertes de matériaux moyennes à très importantes. Déformation par corrosion. Aucune activité requise.					
<b>Numéro d'activité:</b>					
<b>Numéro de recommandation:</b>					
<b>Identification</b>					
<b>Position longitudinale :</b>					
Travée 22-23					
<b>Groupe :</b>					
Structure d'acier					
<b>Position transversale :</b>					
Ferme aval					
<b>Élément :</b>					
Diagonale					
<b>Localisation :</b>					
U5-L6					
<b>Cote CEC</b>		<b>Cote CEM (%)</b>

4		A	B	C	D
		94	1	3	2
<b>Remarque / Observation</b>					
Pertes de matériaux moyennes à très importantes. Déformation par corrosion. Aucune activité requise.					
<b>Numéro d'activité:</b>					
<b>Numéro de recommandation:</b>

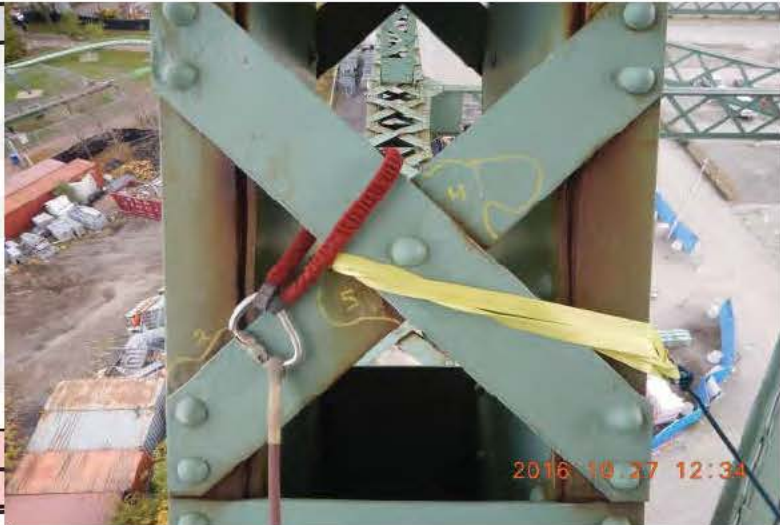
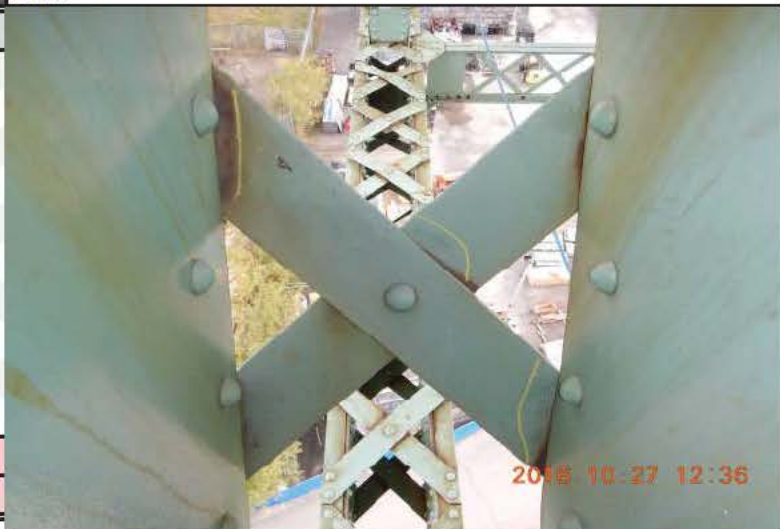
Axe: <b>Jacques-Cartier</b>		Section : <b>Section 6</b>		Structure : <b>Pont Jacques-Cartier</b>	
<b>Identification</b>					
Position longitudinale : Travée 22-23					
Groupe : Structure d'acier					
Position transversale : Ferme aval					
Élément : Diagonale					
Localisation : U7-L8					
Cote CEC		Cote CEM (%)			
4		A	B	C	D
		95	1	3	1
Remarque / Observation Pertes de matériaux moyennes à très importantes. Déformation par corrosion.					
Numéro d'activité:				3221	
Numéro de recommandation:				9508	
<b>Identification</b>					
Position longitudinale : Travée 22-23					
Groupe : Structure d'acier					
Position transversale : Ferme aval					
Élément : Diagonale					
Localisation : U7-L8					
Cote CEC		Cote CEM (%)			
4		A	B	C	D
		95	1	3	1
Remarque / Observation Pertes de matériaux moyennes à très importantes. Déformation par corrosion.					
Numéro d'activité:				3221	
Numéro de recommandation:				9508

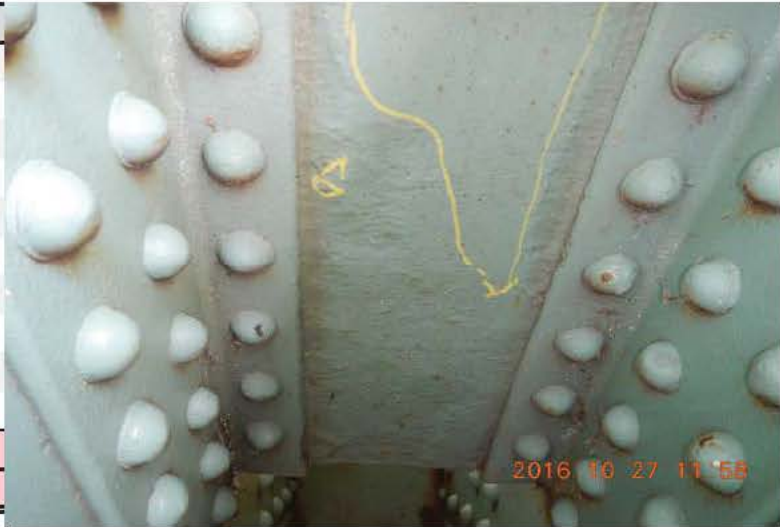
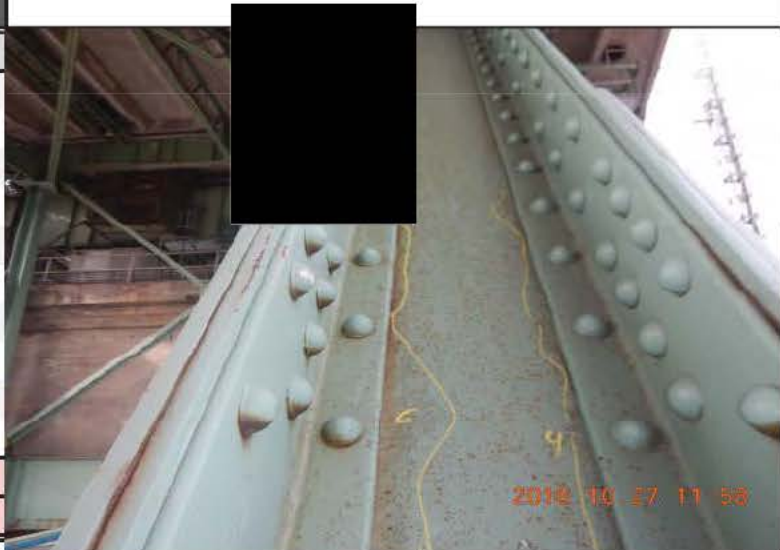
Numéro d'activité:				Numéro de photo: <b>JC_6_161027_EM_8971</b>	
Numéro de recommandation:

Axe: <b>Jacques-Cartier</b>		Section : <b>Section 6</b>		Structure : <b>Pont Jacques-Cartier</b>	
<b>Identification</b>					
Position longitudinale : Travée 22-23					
Groupe : Structure d'acier					
Position transversale : Ferme aval					
Élément : Diagonale					
Localisation : L8-U9					
Cote CEC		Cote CEM (%)			
4		A	B	C	D
		95	1	2	2
Remarque / Observation Pertes de matériaux moyennes à très importantes. Déformation par corrosion. Aucune activité requise.					
Numéro d'activité:				Numéro de photo: <b>JC_6_161027_EM_8969</b>	
Numéro de recommandation:					
<b>Identification</b>					
Position longitudinale : Travée 22-23					
Groupe : Structure d'acier					
Position transversale : Ferme aval					
Élément : Diagonale					
Localisation : L8-U9					
Cote CEC		Cote CEM (%)			
4		A	B	C	D
		95	1	2	2
Remarque / Observation Pertes de matériaux moyennes à très importantes. Déformation par corrosion. Aucune activité requise.

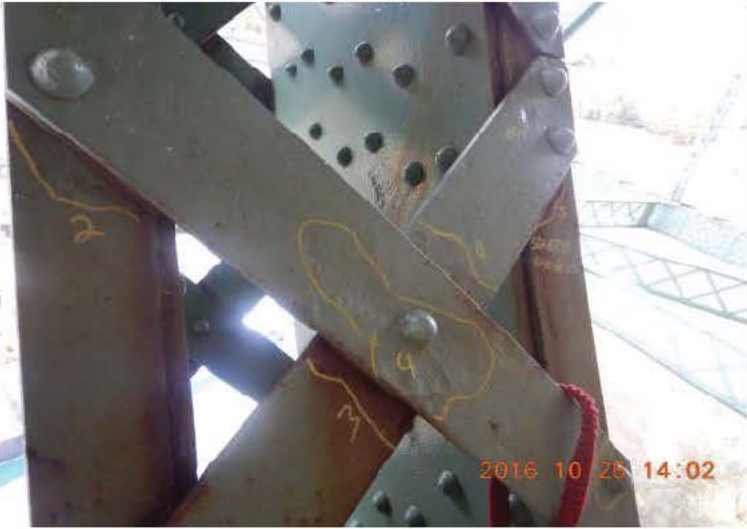
Numéro de photo: **JC\_6\_161026\_EM\_8906**

Axe: <b>Jacques-Cartier</b>		Section : <b>Section 6</b>		Structure : <b>Pont Jacques-Cartier</b>	
<b>Identification</b>					
Position longitudinale : Travée 22-23					
Groupe : Structure d'acier					
Position transversale : Ferme aval					
Élément : Diagonale					
Localisation : U9-L10					
Cote CEC		Cote CEM (%)			
4		A	B	C	D
		95	2	2	1
Remarque / Observation Pertes de matériaux moyennes à très importantes. Déformation par corrosion.					
Numéro d'activité:				3221	
Numéro de recommandation:				9508	
<b>Identification</b>					
Position longitudinale : Travée 22-23					
Groupe : Structure d'acier					
Position transversale : Ferme aval					
Élément : Diagonale					
Localisation : U9-L10					
Cote CEC		Cote CEM (%)			
4		A	B	C	D
		95	2	2	1
Remarque / Observation Pertes de matériaux moyennes à très importantes. Déformation par corrosion.					
Numéro d'activité:				3221	
Numéro de recommandation:				9508

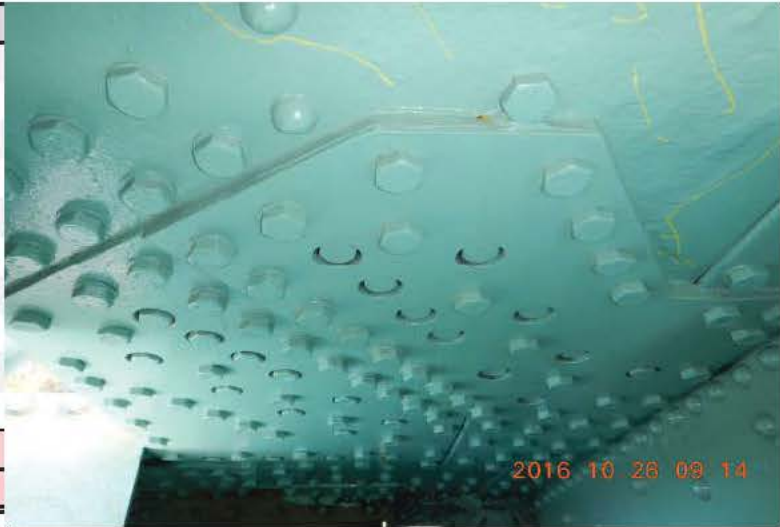
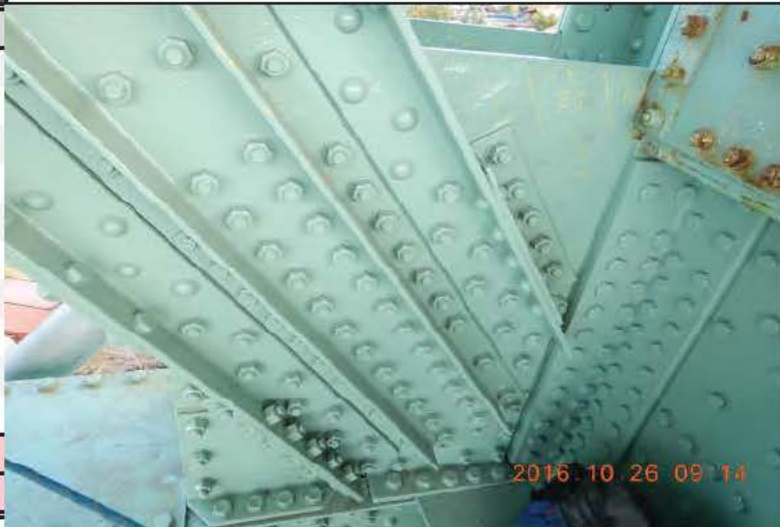
Axe: <b>Jacques-Cartier</b>		Section : <b>Section 6</b>		Structure : <b>Pont Jacques-Cartier</b>	
<b>Identification</b>					
<b>Position longitudinale :</b>					
Travée 22-23					
<b>Groupe :</b>					
Structure d'acier					
<b>Position transversale :</b>					
Ferme aval					
<b>Élément :</b>					
Assemblage inférieur					
<b>Localisation :</b>					
LO					
<b>Cote CEC</b>		<b>Cote CEM (%)</b>			
4		<b>A</b>	<b>B</b>	<b>C</b>	<b>D</b>
		92	2	3	3
<b>Remarque / Observation</b>					
Pertes de matériaux moyennes à très importantes. Élément renforcé. Aucune activité requise.					
Numéro d'activité:				Numéro de photo: <b>JC_6_161026_MB_1175</b>	
Numéro de recommandation:					
<b>Identification</b>					
<b>Position longitudinale :</b>					
Travée 22-23					
<b>Groupe :</b>					
Structure d'acier					
<b>Position transversale :</b>					
Ferme aval					
<b>Élément :</b>					
Assemblage inférieur					
<b>Localisation :</b>

LO					
<b>Cote CEC</b>		<b>Cote CEM (%)</b>			
4		<b>A</b>	<b>B</b>	<b>C</b>	<b>D</b>
		92	2	3	3
<b>Remarque / Observation</b>					
Pertes de matériaux moyennes à très importantes. Élément renforcé. Aucune activité requise.					
Numéro d'activité:				Numéro de photo: <b>JC_6_161026_MB_1176</b>	
Numéro de recommandation:
