# Rapport d'inspection annuelle

Inspection détaillée du pont Jacques-Cartier, section 6  
Version finale

Contrat: 62408

23 juin 2017

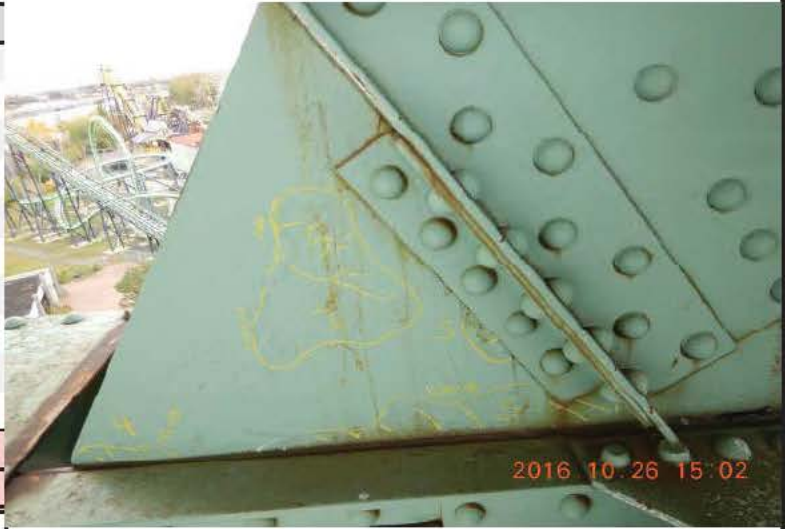
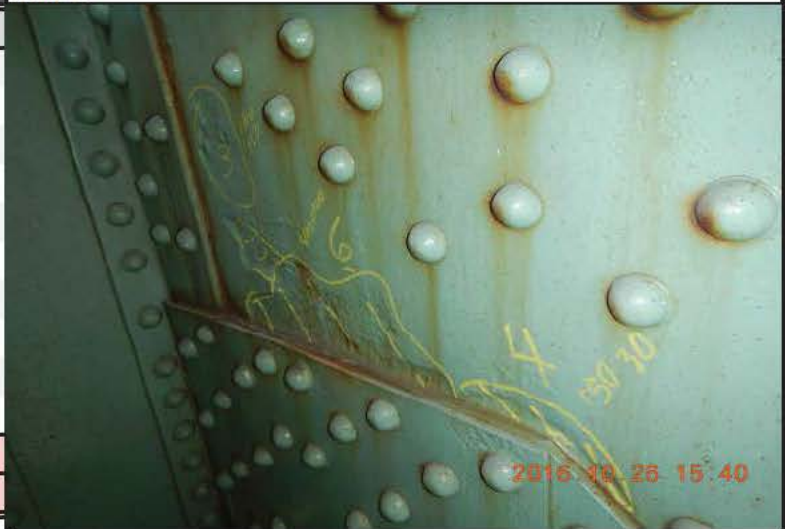
Axe: <b>Jacques-Cartier</b>		Section : <b>Section 6</b>		Structure : <b>Pont Jacques-Cartier</b>	
<b>Identification</b>					
Position longitudinale : Travée 22-23					
Groupe : Structure d'acier					
Position transversale : Ferme aval					
Élément : Assemblage inférieur					
Localisation : L2					
Cote CEC		Cote CEM (%)			
2		A	B	C	D
		79	14	5	2
Remarque / Observation Pertes de matériaux moyennes à très importantes. Réduction de la capacité d'environ 20%.					
Numéro d'activité:				3221	
Numéro de recommandation:				16013	
<b>Identification</b>					
Position longitudinale : Travée 22-23					
Groupe : Structure d'acier					
Position transversale : Ferme aval					
Élément : Assemblage inférieur					
Localisation : L2					
Cote CEC		Cote CEM (%)			
2		A	B	C	D
		79	14	5	2
Remarque / Observation Pertes de matériaux moyennes à très importantes. Réduction de la capacité d'environ 20%.					
Numéro d'activité:				3221	
Numéro de recommandation:				16013

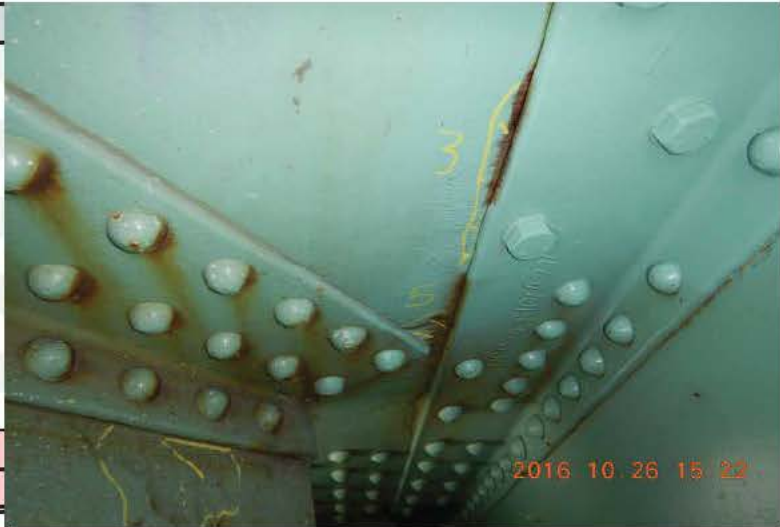
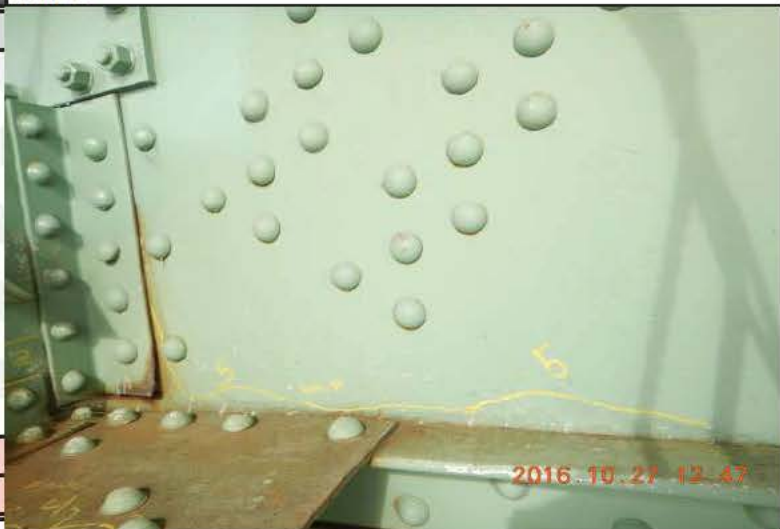
Axe: <b>Jacques-Cartier</b>		Section : <b>Section 6</b>		Structure : <b>Pont Jacques-Cartier</b>	
<b>Identification</b>					
Position longitudinale : Travée 22-23					
Groupe : Structure d'acier					
Position transversale : Ferme aval					
Élément : Assemblage inférieur					
Localisation : L2					
Cote CEC		Cote CEM (%)			
2		A	B	C	D
		79	14	5	2
Remarque / Observation Pertes de matériaux moyennes à très importantes. Réduction de la capacité d'environ 20%.					
Numéro d'activité:				3221	
Numéro de recommandation:				16013	
<b>Identification</b>					
Position longitudinale : Travée 22-23					
Groupe : Structure d'acier					
Position transversale : Ferme aval					
Élément : Assemblage inférieur					
Localisation : L4					
Cote CEC		Cote CEM (%)			
2		A	B	C	D
		94	2	3	1
Remarque / Observation Pertes de matériaux moyennes à très importantes. Réduction de la capacité d'environ 25%.					
Numéro d'activité:				3221	
Numéro de recommandation:				16013

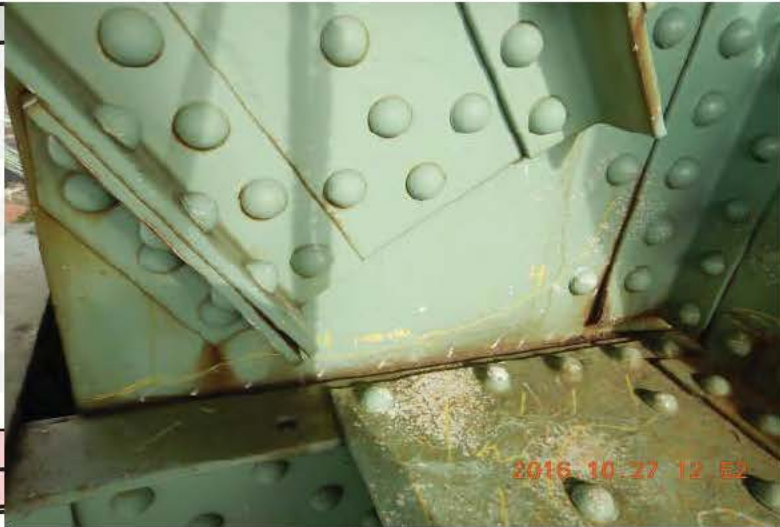
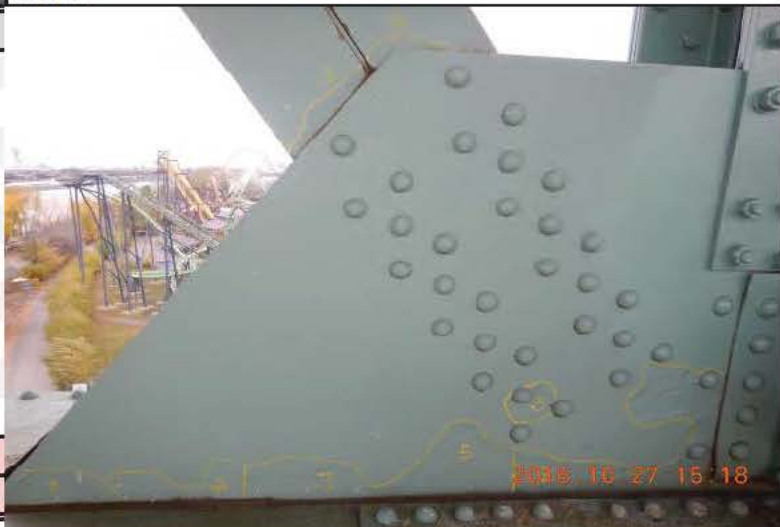
Axe: <b>Jacques-Cartier</b>		Section : <b>Section 6</b>		Structure : <b>Pont Jacques-Cartier</b>	
<b>Identification</b>					
<b>Position longitudinale :</b>					
Travée 22-23					
<b>Groupe :</b>					
Structure d'acier					
<b>Position transversale :</b>					
Ferme aval					
<b>Élément :</b>					
Assemblage inférieur					
<b>Localisation :</b>					
L4					
<b>Cote CEC</b>		<b>Cote CEM (%)</b>			
2		A	B	C	D
		94	2	3	1
<b>Remarque / Observation</b>					
Pertes de matériaux moyennes à très importantes. Réduction de la capacité d'environ 25%.					
				<b>Numéro de photo: JC_6_161027_MB_1257</b>	
<b>Numéro d'activité:</b>				3221	
<b>Numéro de recommandation:</b>				16013	
<b>Identification</b>					
<b>Position longitudinale :</b>					
Travée 22-23					
<b>Groupe :</b>					
Structure d'acier					
<b>Position transversale :</b>					
Ferme aval					
<b>Élément :</b>					
Assemblage inférieur					
<b>Localisation :</b>					
L6

<b>Cote CEC</b>		<b>Cote CEM (%)</b>			
2		A	B	C	D
		80	5	10	5
<b>Remarque / Observation</b>					
Pertes de matériaux moyennes à très importantes. Réduction de la capacité d'environ 25%.					
				<b>Numéro de photo: JC_6_161027_EM_9032</b>	
<b>Numéro d'activité:</b>				3221	
<b>Numéro de recommandation:</b>				16013

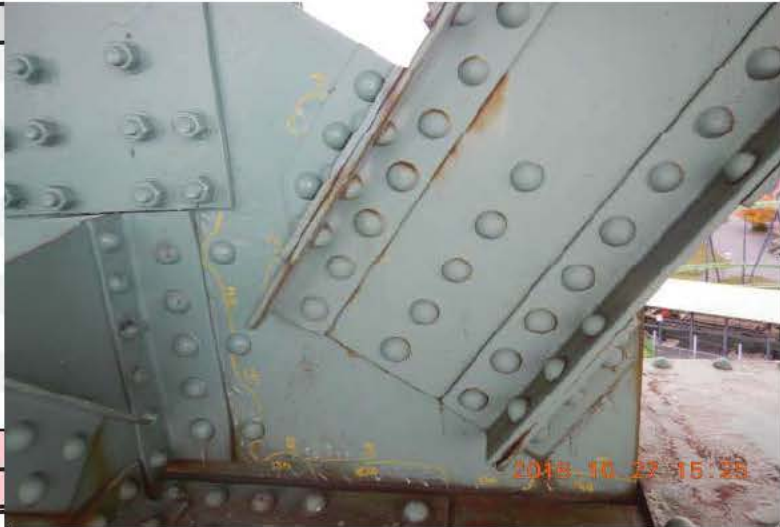
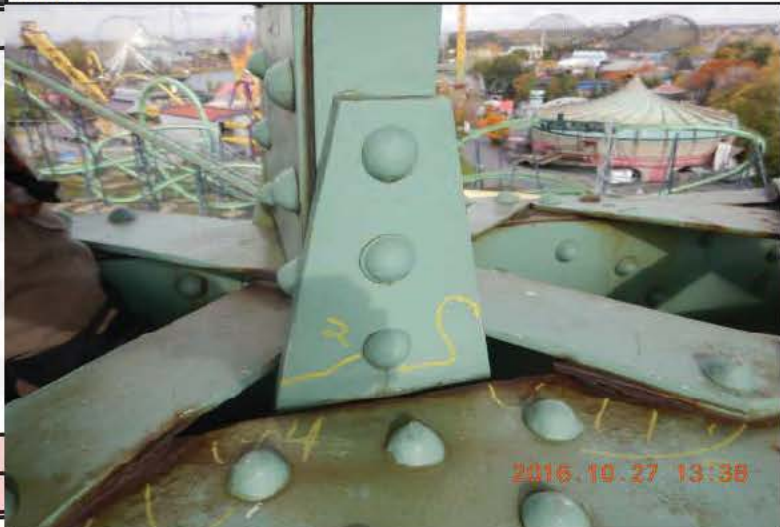
Axe: <b>Jacques-Cartier</b>		Section : <b>Section 6</b>		Structure : <b>Pont Jacques-Cartier</b>	
<b>Identification</b>					
Position longitudinale : Travée 22-23					
Groupe : Structure d'acier					
Position transversale : Ferme aval					
Élément : Assemblage inférieur					
Localisation : L6					
Cote CEC		Cote CEM (%)			
2		A	B	C	D
		80	5	10	5
Remarque / Observation Pertes de matériaux moyennes à très importantes. Réduction de la capacité d'environ 25%.					
Numéro d'activité:				3221	
Numéro de recommandation:				16013	
<b>Identification</b>					
Position longitudinale : Travée 22-23					
Groupe : Structure d'acier					
Position transversale : Ferme aval					
Élément : Assemblage inférieur					
Localisation : L7					
Cote CEC		Cote CEM (%)			
3		A	B	C	D
		85	5	10	0
Remarque / Observation					
Numéro d'activité:					
Numéro de recommandation:

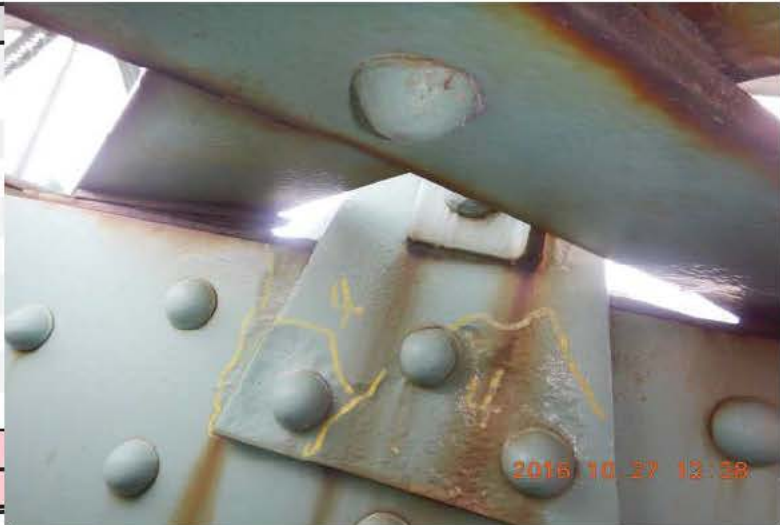
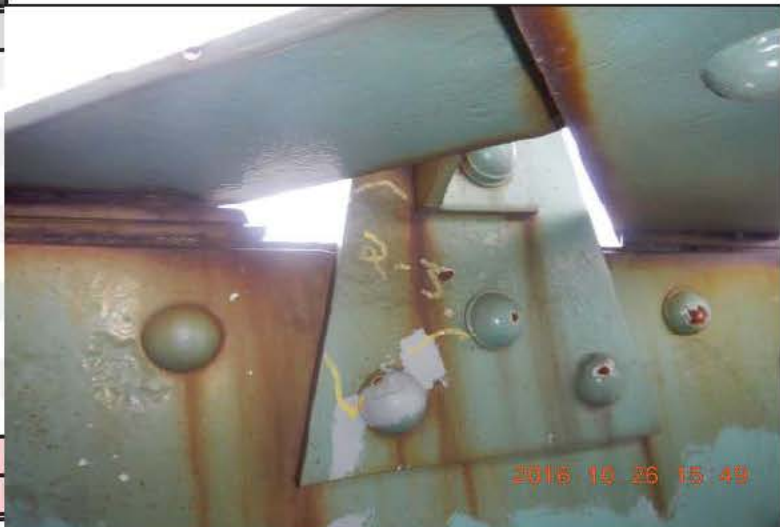
Axe: <b>Jacques-Cartier</b>		Section : <b>Section 6</b>		Structure : <b>Pont Jacques-Cartier</b>	
<b>Identification</b>					
Position longitudinale : Travée 22-23					
Groupe : Structure d'acier					
Position transversale : Ferme aval					
Élément : Assemblage inférieur					
Localisation : L7					
Cote CEC		Cote CEM (%)			
3		A	B	C	D
		85	5	10	0
Remarque / Observation					
Numéro de photo: <b>JC_6_161027_EM_9006</b>					
Numéro d'activité:					
Numéro de recommandation:					
<b>Identification</b>					
Position longitudinale : Travée 22-23					
Groupe : Structure d'acier					
Position transversale : Ferme aval					
Élément : Assemblage inférieur					
Localisation : L9					
Cote CEC		Cote CEM (%)			
2		A	B	C	D
		88	2	10	0
Remarque / Observation					
Pertes de matériaux moyennes à très importantes. Réduction de la capacité d'environ 25%.					
Numéro de photo: <b>JC_6_161026_EM_8938</b>					
Numéro d'activité: <b>3221</b>

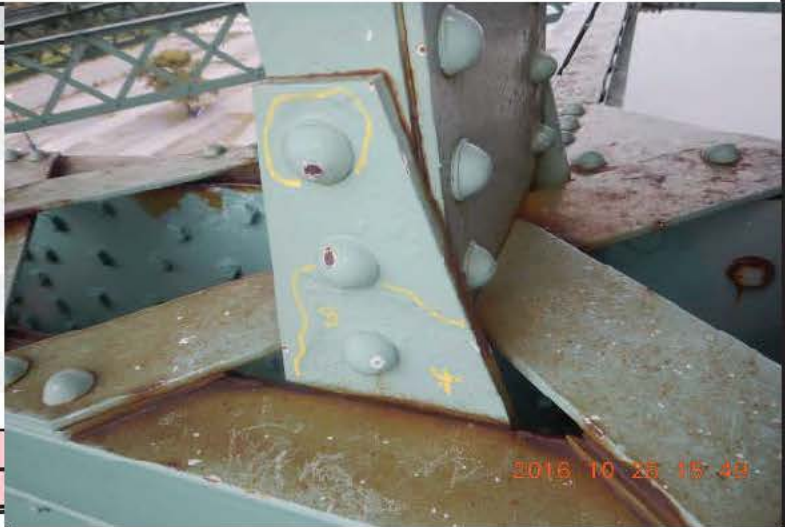
Numéro de photo: **JC\_6\_161026\_EM\_8939**

Axe: <b>Jacques-Cartier</b>		Section: <b>Section 6</b>		Structure: <b>Pont Jacques-Cartier</b>	
<b>Identification</b>					
Position longitudinale : Travée 22-23					
Groupe : Structure d'acier					
Position transversale : Ferme aval					
Élément : Assemblage inférieur					
Localisation : L9					
Cote CEC		Cote CEM (%)			
2		A	B	C	D
		88	2	10	0
Remarque / Observation Pertes de matériaux moyennes à très importantes. Réduction de la capacité d'environ 25%.					
Numéro d'activité:				3221	
Numéro de recommandation:				16013	
<b>Identification</b>					
Position longitudinale : Travée 22-23					
Groupe : Structure d'acier					
Position transversale : Ferme aval					
Élément : Assemblage inférieur					
Localisation : L10					
Cote CEC		Cote CEM (%)			
4		A	B	C	D
		80	3	15	2
Remarque / Observation Pertes de matériaux moyennes à très importantes. Élément renforcé. Aucune activité requise.					
Numéro d'activité:					
Numéro de recommandation:

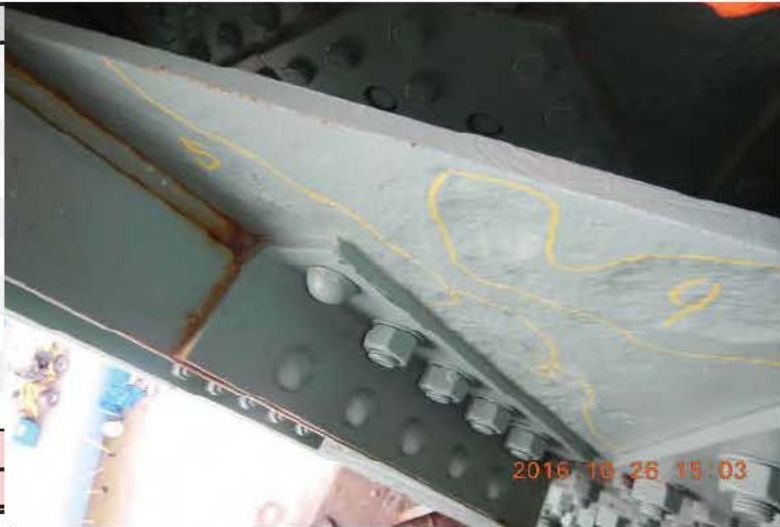
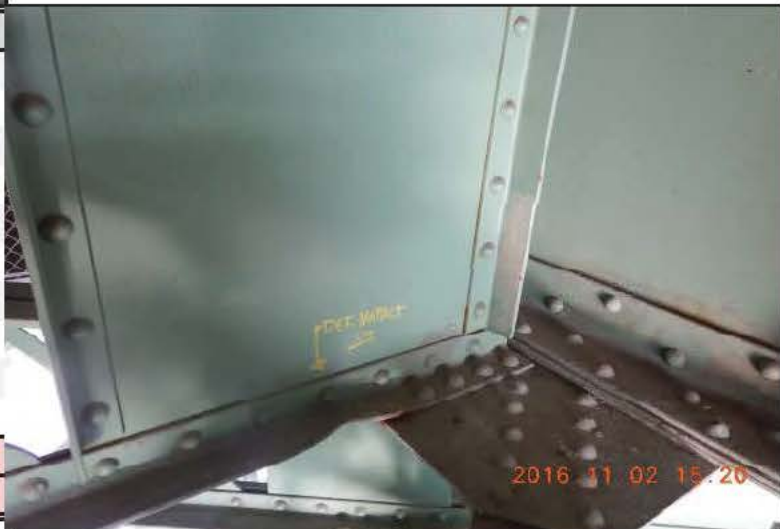
Axe: <b>Jacques-Cartier</b>		Section : <b>Section 6</b>		Structure : <b>Pont Jacques-Cartier</b>	
<b>Identification</b>					
<b>Position longitudinale :</b>					
Travée 22-23					
<b>Groupe :</b>					
Structure d'acier					
<b>Position transversale :</b>					
Ferme aval					
<b>Élément :</b>					
Assemblage inférieur					
<b>Localisation :</b>					
L10					
<b>Cote CEC</b>		<b>Cote CEM (%)</b>			
4		A	B	C	D
		80	3	15	2
<b>Remarque / Observation</b>					
Pertes de matériaux moyennes à très importantes. Élément renforcé. Aucune activité requise.					
Numéro d'activité:				Numéro de photo: <b>JC_6_161026_EM_8916</b>	
Numéro de recommandation:					
<b>Identification</b>					
<b>Position longitudinale :</b>					
Travée 22-23					
<b>Groupe :</b>					
Structure d'acier					
<b>Position transversale :</b>					
Général					
<b>Élément :</b>					
Contreventement horizontal supérieur					
<b>Localisation :</b>					
U8-U10

<b>Cote CEC</b>		<b>Cote CEM (%)</b>			
3		A	B	C	D
		93	2	2	3
<b>Remarque / Observation</b>					
Pertes de matériaux moyennes à très importantes. Déformation par impact. Réduction de la capacité d'environ 30%.					
Numéro d'activité: 3221				Numéro de photo: <b>JC_6_161102_EM_9334</b>	
Numéro de recommandation: 10001

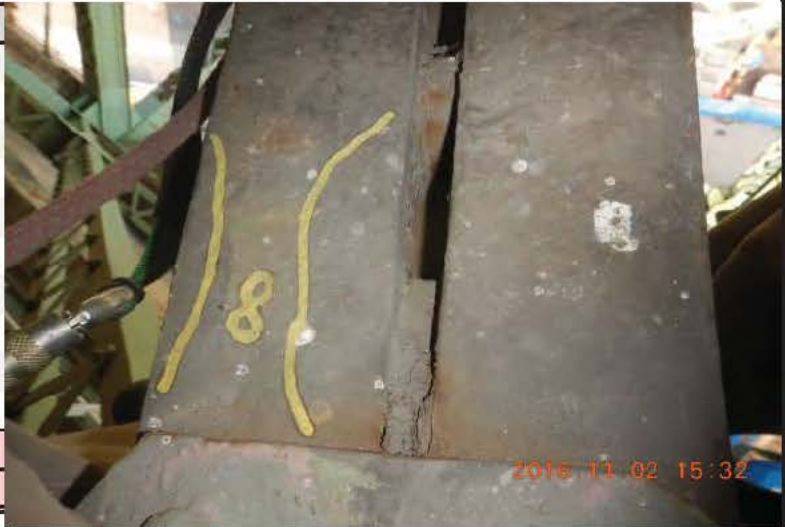
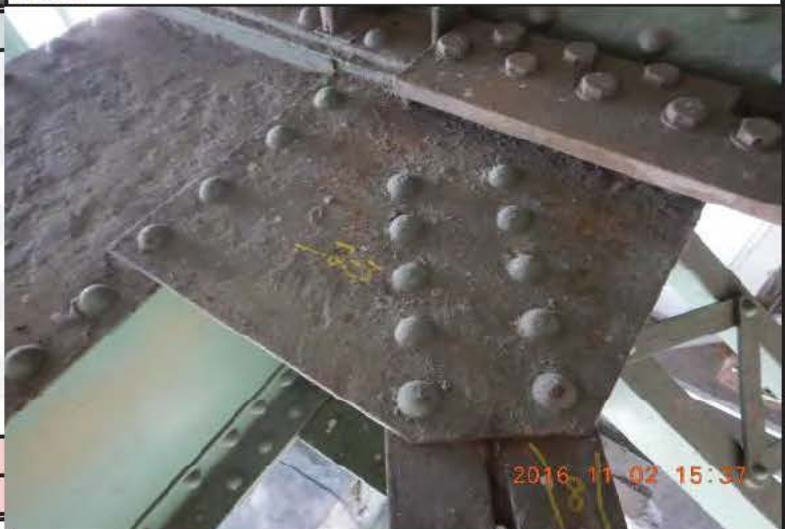
Axe: <b>Jacques-Cartier</b>		Section : <b>Section 6</b>		Structure : <b>Pont Jacques-Cartier</b>	
<b>Identification</b>					
Position longitudinale : Travée 22-23					
Groupe : Structure d'acier					
Position transversale : Général					
Élément : Contreventement horizontal supérieur					
Localisation : U8-U10					
Cote CEC		Cote CEM (%)			
3		A	B	C	D
		93	2	2	3
Remarque / Observation Pertes de matériaux moyennes à très importantes. Déformation par impact. Réduction de la capacité d'environ 30%.					
Numéro d'activité:				3221	
Numéro de recommandation:				10001	
<b>Identification</b>					
Position longitudinale : Travée 22-23					
Groupe : Structure d'acier					
Position transversale : Général					
Élément : Contreventement horizontal supérieur					
Localisation : U8-U10					
Cote CEC		Cote CEM (%)			
3		A	B	C	D
		93	2	2	3
Remarque / Observation Pertes de matériaux moyennes à très importantes. Déformation par impact. Réduction de la capacité d'environ 30%.

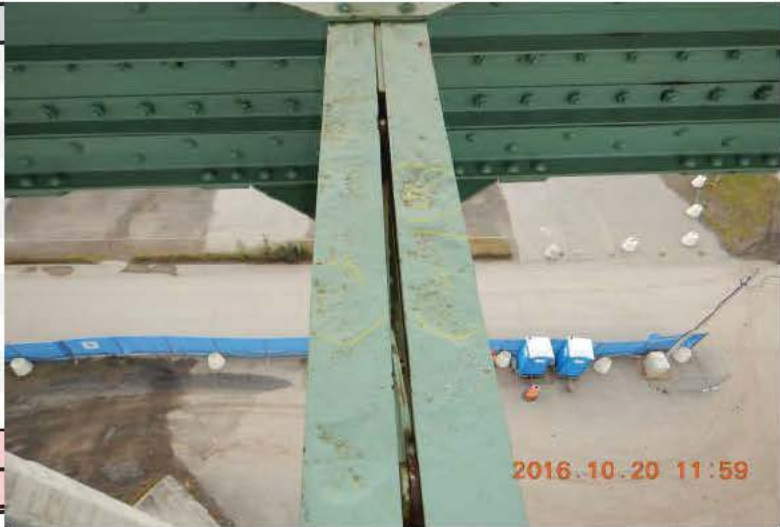
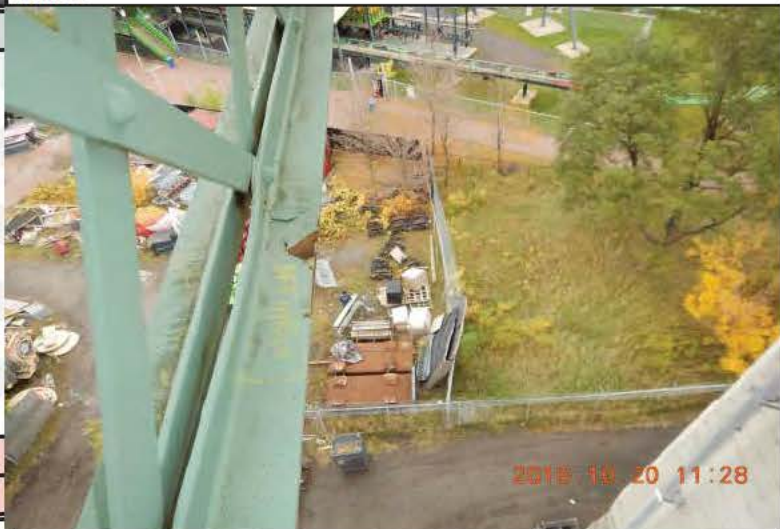
Axe: <b>Jacques-Cartier</b>		Section : <b>Section 6</b>		Structure : <b>Pont Jacques-Cartier</b>	
<b>Identification</b>					
Position longitudinale : Travée 22-23					
Groupe : Structure d'acier					
Position transversale : Général					
Élément : Contreventement horizontal inférieur					
Localisation : L0-L2					
Cote CEC		Cote CEM (%)			
2		A	B	C	D
		84	0	10	6
Remarque / Observation Pertes de matériaux importantes à très importantes. Déformation par impact. Réduction de la capacité d'environ 30%.					
Numéro d'activité:				3221	
Numéro de recommandation:				10001	
<b>Identification</b>					
Position longitudinale : Travée 22-23					
Groupe : Structure d'acier					
Position transversale : Général					
Élément : Contreventement horizontal inférieur					
Localisation : L0-L2					
Cote CEC		Cote CEM (%)			
2		A	B	C	D
		84	0	10	6
Remarque / Observation Pertes de matériaux importantes à très importantes. Déformation par impact. Réduction de la capacité d'environ 30%.

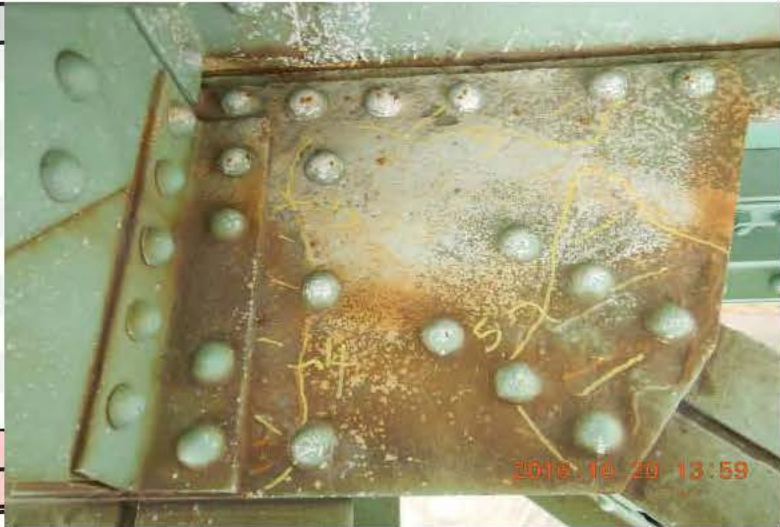
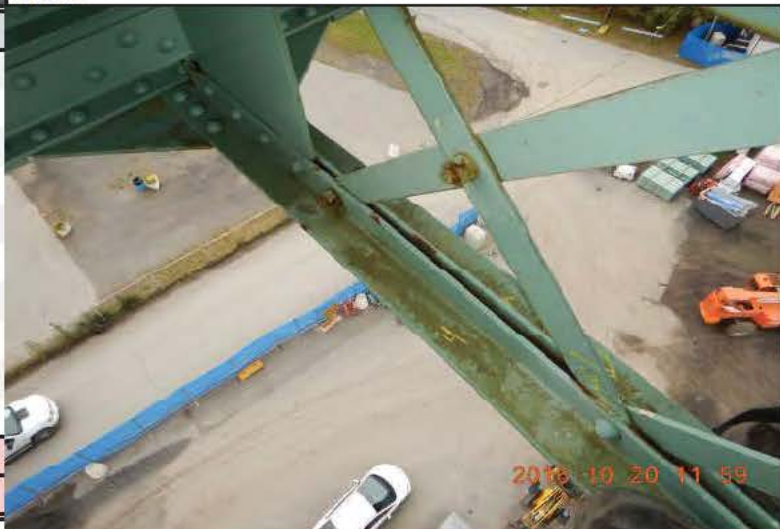
Axe: <b>Jacques-Cartier</b>		Section : <b>Section 6</b>		Structure : <b>Pont Jacques-Cartier</b>	
<b>Identification</b>					
Position longitudinale : Travée 22-23					
Groupe : Structure d'acier					
Position transversale : Général					
Élément : Contreventement horizontal inférieur					
Localisation : LO-L2					
Cote CEC		Cote CEM (%)			
2		A	B	C	D
		84	0	10	6
Remarque / Observation Pertes de matériaux importantes à très importantes. Déformation par impact. Réduction de la capacité d'environ 30%.					
Numéro d'activité:				3221	
Numéro de recommandation:				10001	
<b>Identification</b>					
Position longitudinale : Travée 22-23					
Groupe : Structure d'acier					
Position transversale : Général					
Élément : Contreventement horizontal inférieur					
Localisation : LO-L2					
Cote CEC		Cote CEM (%)			
2		A	B	C	D
		84	0	10	6
Remarque / Observation Pertes de matériaux importantes à très importantes. Déformation par impact. Réduction de la capacité d'environ 30%.

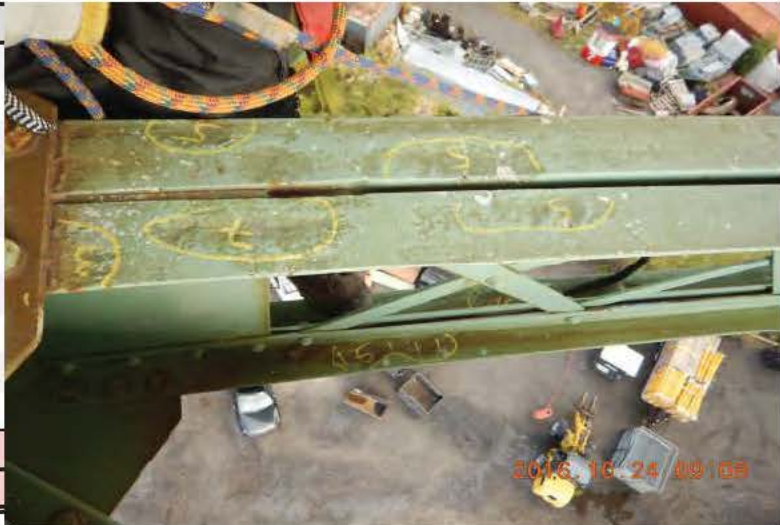
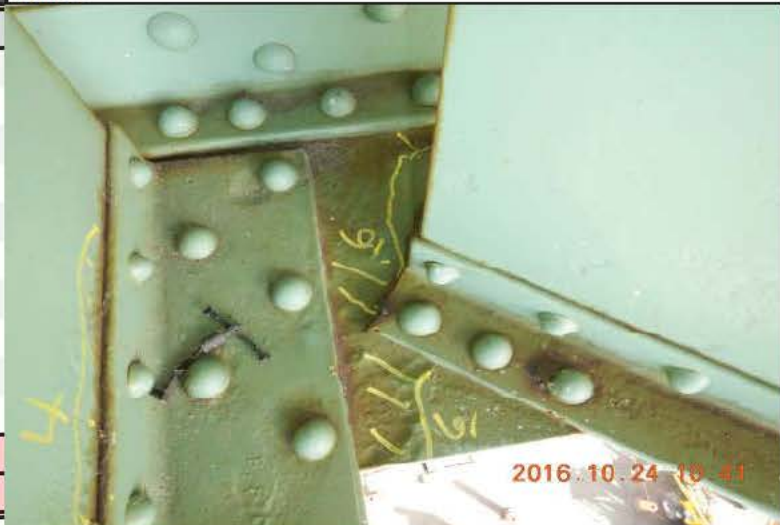
Axe: <b>Jacques-Cartier</b>		Section : <b>Section 6</b>		Structure : <b>Pont Jacques-Cartier</b>	
<b>Identification</b>					
Position longitudinale : Travée 22-23					
Groupe : Structure d'acier					
Position transversale : Général					
Élément : Contreventement horizontal inférieur					
Localisation : L2-L4					
Cote CEC		Cote CEM (%)			
2		A	B	C	D
		85	0	10	5
Remarque / Observation Pertes de matériaux importantes à très importantes. Réduction de la capacité d'environ 40%.					
Numéro d'activité:				3221	
Numéro de recommandation:				10001	
<b>Identification</b>					
Position longitudinale : Travée 22-23					
Groupe : Structure d'acier					
Position transversale : Général					
Élément : Contreventement horizontal inférieur					
Localisation : L2-L4					
Cote CEC		Cote CEM (%)			
2		A	B	C	D
		85	0	10	5
Remarque / Observation Pertes de matériaux importantes à très importantes. Réduction de la capacité d'environ 40%.

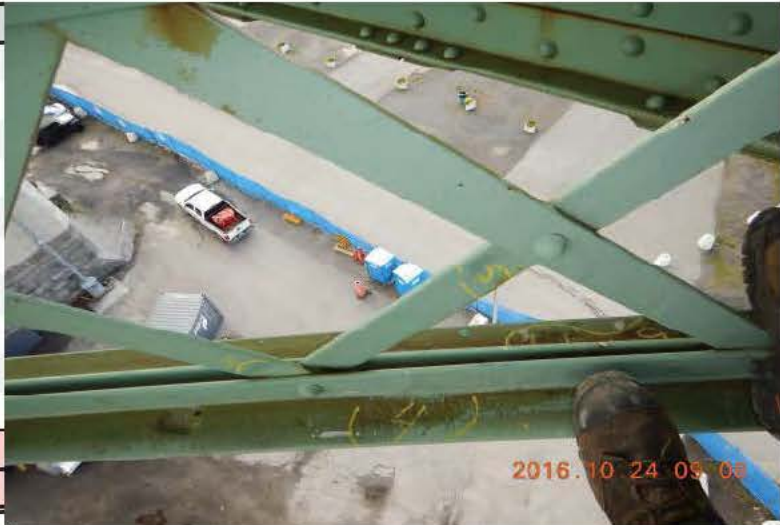
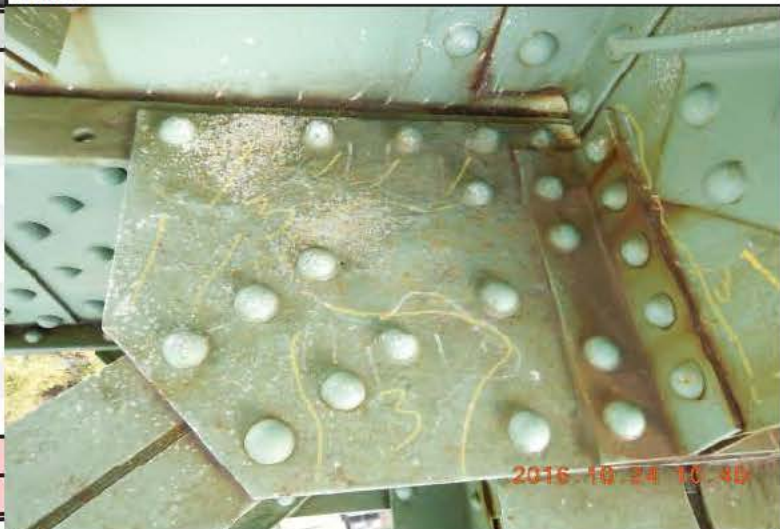
Axe: <b>Jacques-Cartier</b>		Section : <b>Section 6</b>		Structure : <b>Pont Jacques-Cartier</b>	
<b>Identification</b>					
Position longitudinale : Travée 22-23					
Groupe : Structure d'acier					
Position transversale : Général					
Élément : Contreventement horizontal inférieur					
Localisation : L2-L4					
Cote CEC		Cote CEM (%)			
2		A	B	C	D
		85	0	10	5
Remarque / Observation Pertes de matériaux importantes à très importantes. Réduction de la capacité d'environ 40%.					
Numéro d'activité:				3221	
Numéro de recommandation:				10001	
<b>Identification</b>					
Position longitudinale : Travée 22-23					
Groupe : Structure d'acier					
Position transversale : Général					
Élément : Contreventement horizontal inférieur					
Localisation : L2-L4					
Cote CEC		Cote CEM (%)			
2		A	B	C	D
		85	0	10	5
Remarque / Observation Pertes de matériaux importantes à très importantes. Réduction de la capacité d'environ 40%.

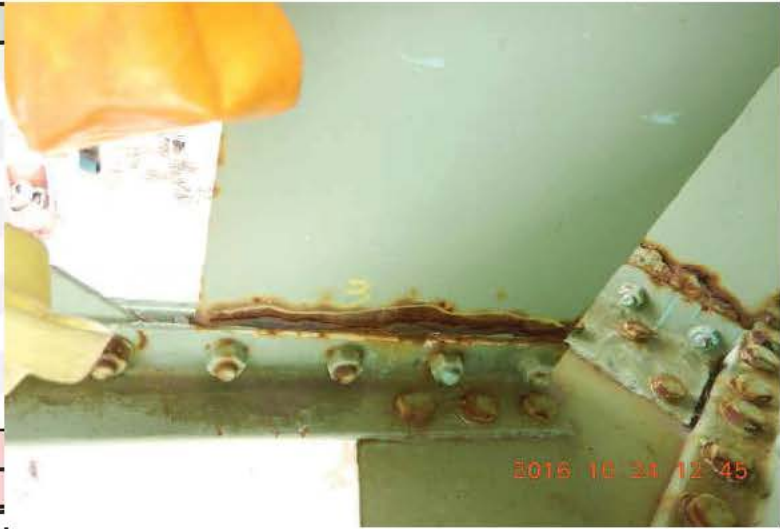
Numéro de photo: JC\_6\_161024\_MB\_1041

Axe: Jacques-Cartier		Section : Section 6		Structure : Pont Jacques-Cartier	
<b>Identification</b>					
Position longitudinale : Travée 22-23					
Groupe : Structure d'acier					
Position transversale : Général					
Élément : Contreventement horizontal inférieur					
Localisation : L4-L6					
Cote CEC		Cote CEM (%)			
2		A	B	C	D
		85	0	10	5
Remarque / Observation Pertes de matériaux importantes à très importantes. Déformation par corrosion lamellaire. Réduction de la capacité d'environ 40%.					
Numéro d'activité:				3221	
Numéro de recommandation:				10001	
<b>Identification</b>					
Position longitudinale : Travée 22-23					
Groupe : Structure d'acier					
Position transversale : Général					
Élément : Contreventement horizontal inférieur					
Localisation : L4-L6					
Cote CEC		Cote CEM (%)			
2		A	B	C	D
		85	0	10	5
Remarque / Observation Pertes de matériaux importantes à très importantes. Déformation par corrosion lamellaire. Réduction de la capacité d'environ 40%.

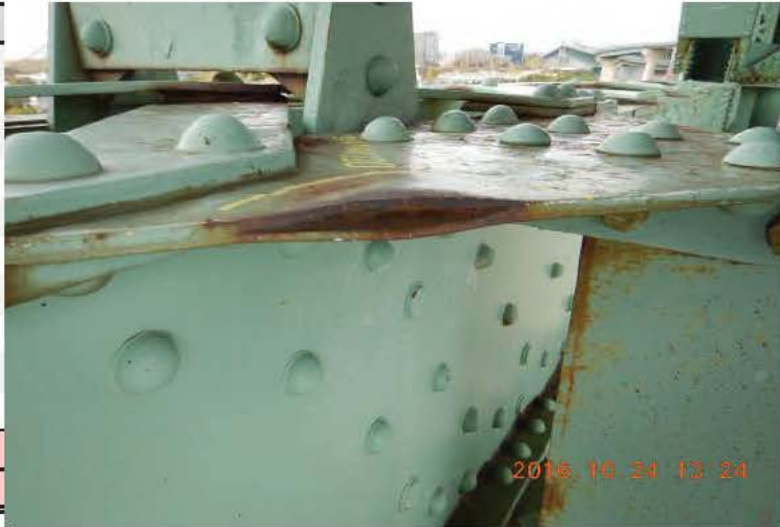
Numéro de photo: **JC\_6\_161024\_MB\_1053**

Axe: <b>Jacques-Cartier</b>		Section : <b>Section 6</b>		Structure : <b>Pont Jacques-Cartier</b>	
<b>Identification</b>					
<b>Position longitudinale :</b>					
Travée 22-23					
<b>Groupe :</b>					
Structure d'acier					
<b>Position transversale :</b>					
Général					
<b>Élément :</b>					
Contreventement horizontal inférieur					
<b>Localisation :</b>					
L4-L6					
<b>Cote CEC</b>		<b>Cote CEM (%)</b>			
2		A	B	C	D
		85	0	10	5
<b>Remarque / Observation</b>					
Pertes de matériaux importantes à très importantes. Déformation par corrosion lamellaire. Réduction de la capacité d'environ 40%.					
Numéro d'activité:				3221	
Numéro de recommandation:				10001	
<b>Identification</b>					
<b>Position longitudinale :</b>					
Travée 22-23					
<b>Groupe :</b>					
Structure d'acier					
<b>Position transversale :</b>					
Général					
<b>Élément :</b>					
Contreventement horizontal inférieur					
<b>Localisation :</b>

L4-L6					
<b>Cote CEC</b>		<b>Cote CEM (%)</b>			
2		A	B	C	D
		85	0	10	5
<b>Remarque / Observation</b>					
Pertes de matériaux importantes à très importantes. Déformation par corrosion lamellaire. Réduction de la capacité d'environ 40%.					
Numéro d'activité:				3221	
Numéro de recommandation:				10001

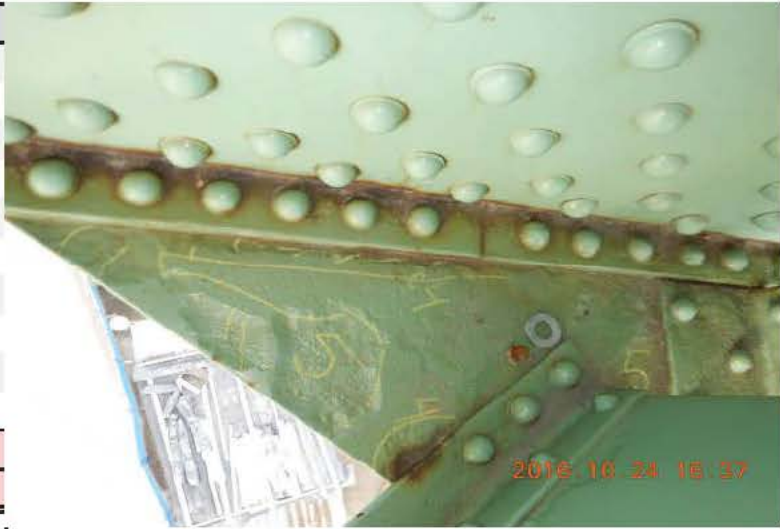
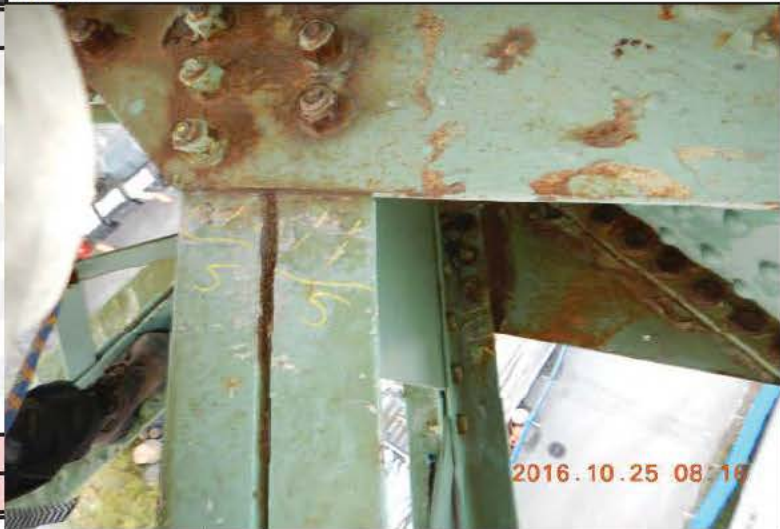
Axe: <b>Jacques-Cartier</b>		Section : <b>Section 6</b>		Structure : <b>Pont Jacques-Cartier</b>	
<b>Identification</b>					
Position longitudinale : Travée 22-23					
Groupe : Structure d'acier					
Position transversale : Général					
Élément : Contreventement horizontal inférieur					
Localisation : L4-L6					
Cote CEC		Cote CEM (%)			
2		A	B	C	D
		85	0	10	5
Remarque / Observation Pertes de matériaux importantes à très importantes. Déformation par corrosion lamellaire. Réduction de la capacité d'environ 40%.					
Numéro d'activité:				3221	
Numéro de recommandation:				10001	
<b>Identification</b>					
Position longitudinale : Travée 22-23					
Groupe : Structure d'acier					
Position transversale : Général					
Élément : Contreventement horizontal inférieur					
Localisation : L6-L8					
Cote CEC		Cote CEM (%)			
2		A	B	C	D
		82	0	10	8
Remarque / Observation Pertes de matériaux importantes à très importantes. Déformation par impact. Réduction de la capacité d'environ 40%.

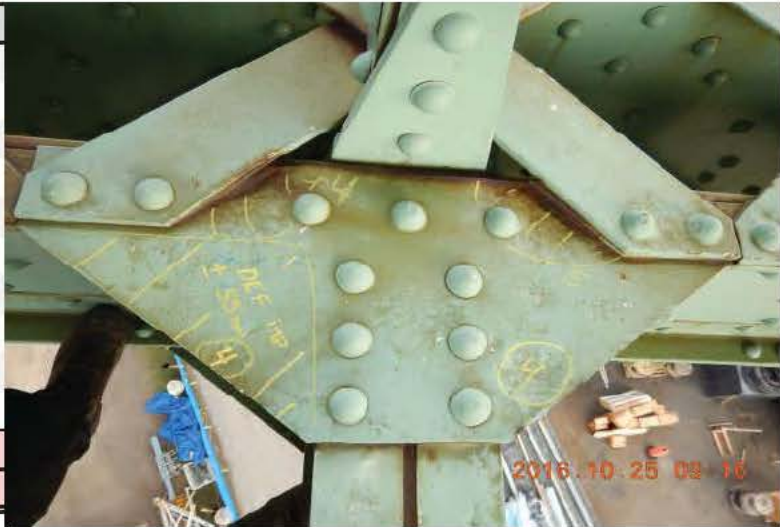
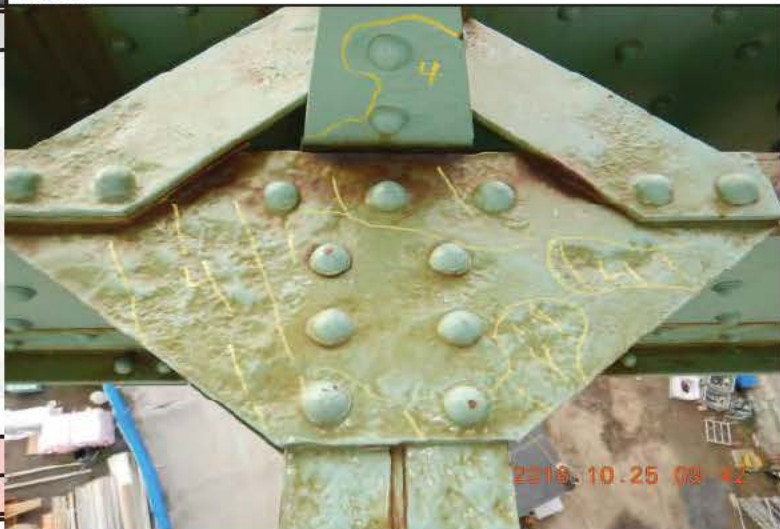
Axe: Jacques-Cartier		Section : Section 6		Structure : Pont Jacques-Cartier	
<b>Identification</b>					
<b>Position longitudinale :</b>					
Travée 22-23					
<b>Groupe :</b>					
Structure d'acier					
<b>Position transversale :</b>					
Général					
<b>Élément :</b>					
Contreventement horizontal inférieur					
<b>Localisation :</b>					
L6-L8					
<b>Cote CEC</b>		<b>Cote CEM (%)</b>			
2		A	B	C	D
		82	0	10	8
<b>Remarque / Observation</b>					
Pertes de matériaux importantes à très importantes. Déformation par impact. Réduction de la capacité d'environ 40%.					
Numéro d'activité:				3221	
Numéro de recommandation:				10001	
<b>Identification</b>					
<b>Position longitudinale :</b>					
Travée 22-23					
<b>Groupe :</b>					
Structure d'acier					
<b>Position transversale :</b>					
Général					
<b>Élément :</b>					
Contreventement horizontal inférieur					
<b>Localisation :</b>					
L6-L8					
<b>Cote CEC</b>		<b>Cote CEM (%)</b>

2		A	B	C	D
		82	0	10	8
<b>Remarque / Observation</b>					
Pertes de matériaux importantes à très importantes. Déformation par impact. Réduction de la capacité d'environ 40%.					
Numéro d'activité:				3221	
Numéro de recommandation:				10001

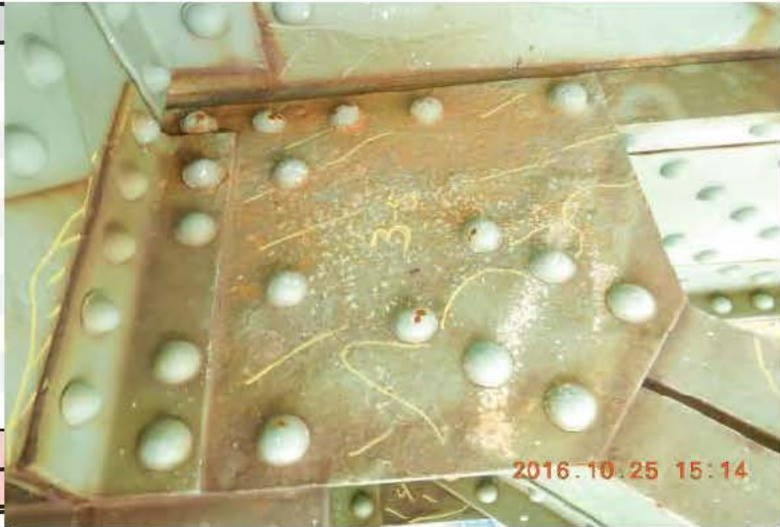
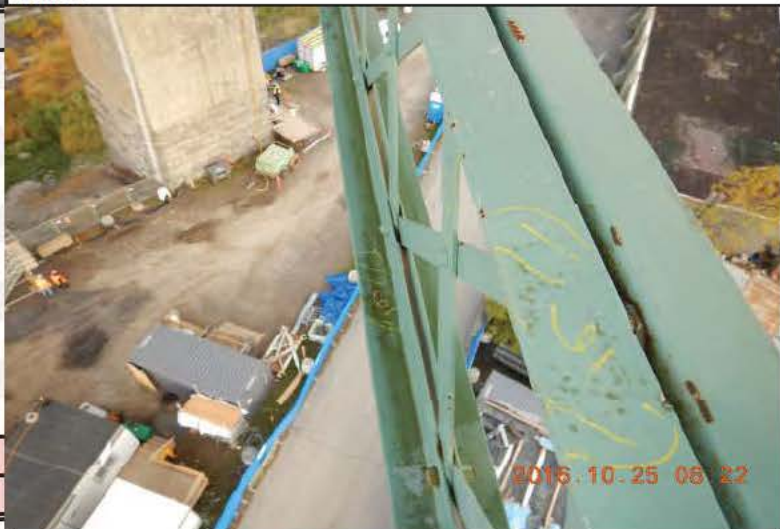
Axe: <b>Jacques-Cartier</b>		Section : <b>Section 6</b>		Structure : <b>Pont Jacques-Cartier</b>	
<b>Identification</b>					
Position longitudinale : Travée 22-23					
Groupe : Structure d'acier					
Position transversale : Général					
Élément : Contreventement horizontal inférieur					
Localisation : L6-L8					
Cote CEC		Cote CEM (%)			
2		A	B	C	D
		82	0	10	8
Remarque / Observation Pertes de matériaux importantes à très importantes. Déformation par impact. Réduction de la capacité d'environ 40%.					
Numéro d'activité:				3221	
Numéro de recommandation:				10001	
<b>Identification</b>					
Position longitudinale : Travée 22-23					
Groupe : Structure d'acier					
Position transversale : Général					
Élément : Contreventement horizontal inférieur					
Localisation : L6-L8					
Cote CEC		Cote CEM (%)			
2		A	B	C	D
		82	0	10	8
Remarque / Observation Pertes de matériaux importantes à très importantes. Déformation par impact. Réduction de la capacité d'environ 40%.

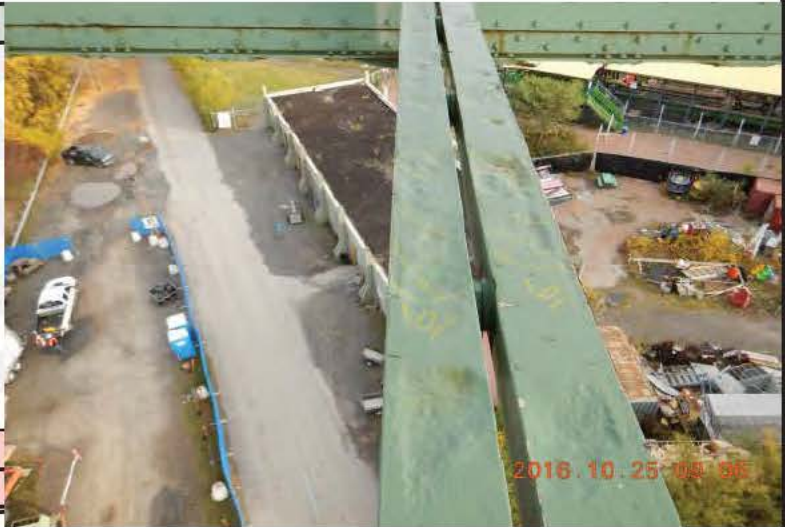
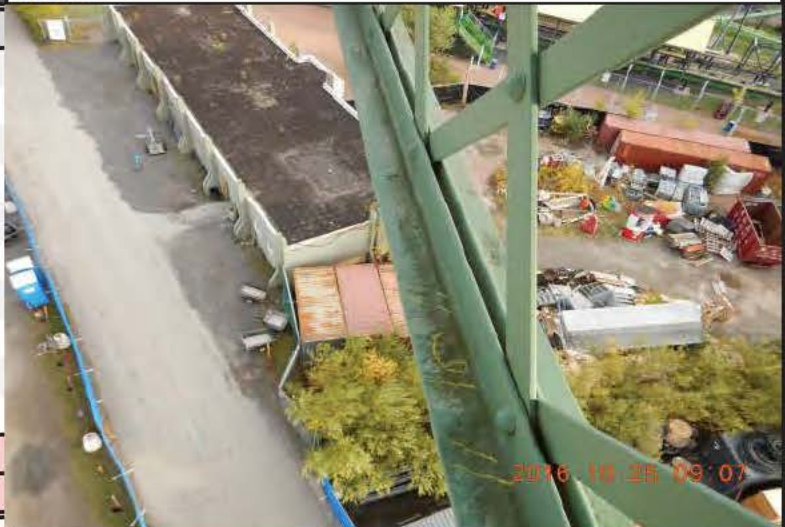
Axe: <b>Jacques-Cartier</b>		Section : <b>Section 6</b>		Structure : <b>Pont Jacques-Cartier</b>	
<b>Identification</b>					
Position longitudinale : Travée 22-23					
Groupe : Structure d'acier					
Position transversale : Général					
Élément : Contreventement horizontal inférieur					
Localisation : L6-L8					
Cote CEC		Cote CEM (%)			
2		A	B	C	D
		82	0	10	8
Remarque / Observation Pertes de matériaux importantes à très importantes. Déformation par impact. Réduction de la capacité d'environ 40%.					
Numéro d'activité:				3221	
Numéro de recommandation:				10001	
<b>Identification</b>					
Position longitudinale : Travée 22-23					
Groupe : Structure d'acier					
Position transversale : Général					
Élément : Contreventement horizontal inférieur					
Localisation : L6-L8					
Cote CEC		Cote CEM (%)			
2		A	B	C	D
		82	0	10	8
Remarque / Observation Pertes de matériaux importantes à très importantes. Déformation par impact. Réduction de la capacité d'environ 40%.

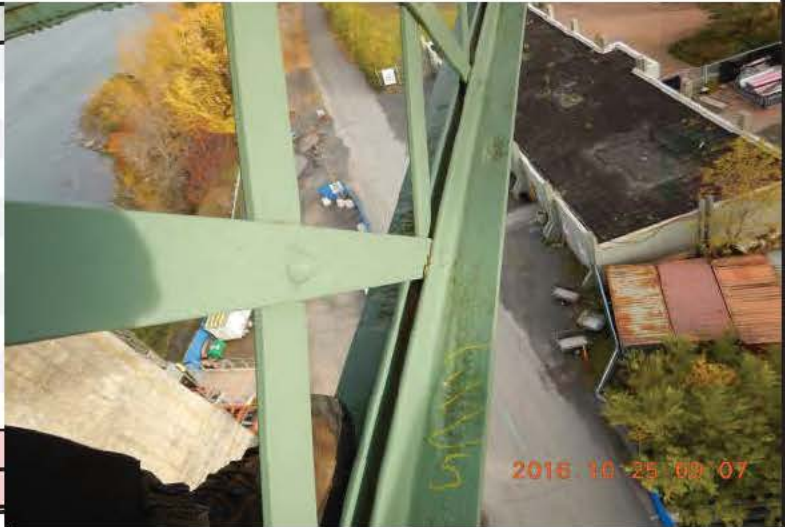
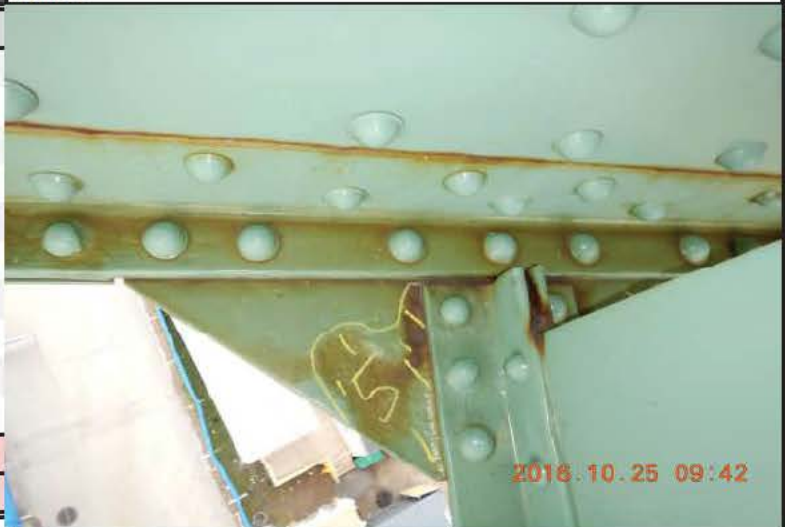
Axe: <b>Jacques-Cartier</b>		Section : <b>Section 6</b>		Structure : <b>Pont Jacques-Cartier</b>	
<b>Identification</b>					
Position longitudinale : Travée 22-23					
Groupe : Structure d'acier					
Position transversale : Général					
Élément : Contreventement horizontal inférieur					
Localisation : L6-L8					
Cote CEC		Cote CEM (%)			
2		A	B	C	D
		82	0	10	8
Remarque / Observation Pertes de matériaux importantes à très importantes. Déformation par impact. Réduction de la capacité d'environ 40%.					
Numéro d'activité:				3221	
Numéro de recommandation:				10001	
<b>Identification</b>					
Position longitudinale : Travée 22-23					
Groupe : Structure d'acier					
Position transversale : Général					
Élément : Contreventement horizontal inférieur					
Localisation : L6-L8					
Cote CEC		Cote CEM (%)			
2		A	B	C	D
		82	0	10	8
Remarque / Observation Pertes de matériaux importantes à très importantes. Déformation par impact. Réduction de la capacité d'environ 40%.

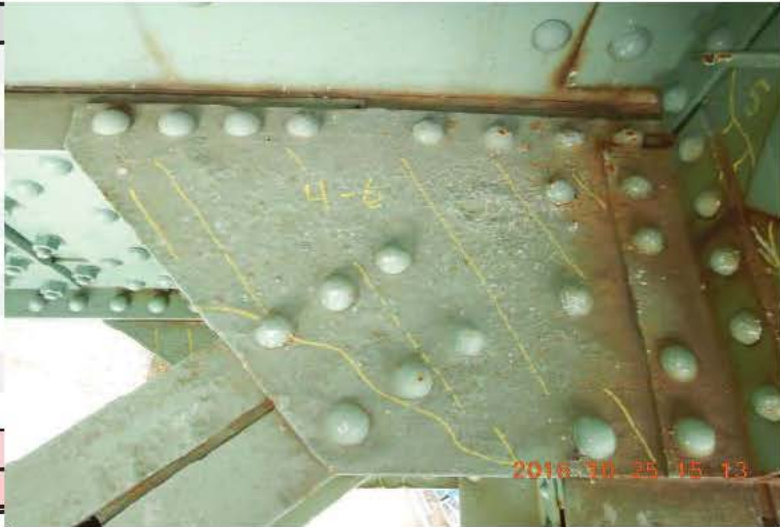
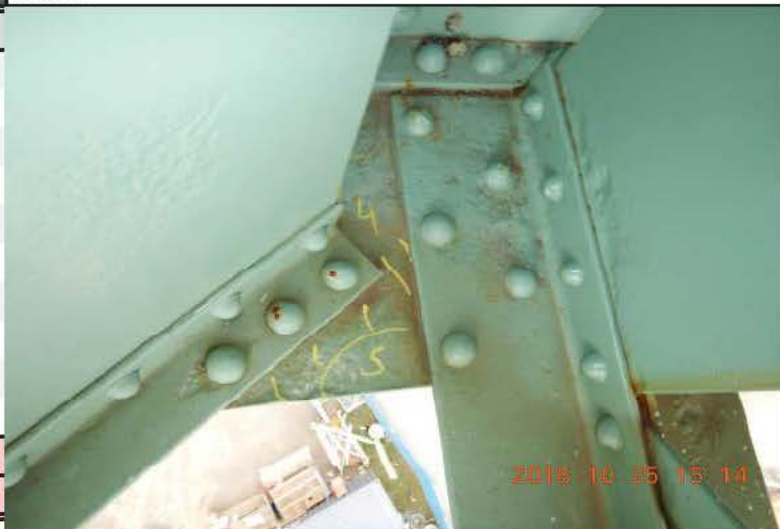
Axe: <b>Jacques-Cartier</b>		Section : <b>Section 6</b>		Structure : <b>Pont Jacques-Cartier</b>	
<b>Identification</b>					
<b>Position longitudinale :</b> Travée 22-23					
<b>Groupe :</b> Structure d'acier					
<b>Position transversale :</b> Général					
<b>Élément :</b> Contreventement horizontal inférieur					
<b>Localisation :</b> L6-L8					
<b>Cote CEC</b>		<b>Cote CEM (%)</b>			
2		A	B	C	D
		82	0	10	8
<b>Remarque / Observation</b> Pertes de matériaux importantes à très importantes. Déformation par impact. Réduction de la capacité d'environ 40%.					
Numéro d'activité: 3221				Numéro de photo: <b>JC_6_161025_MB_1139</b>	
Numéro de recommandation: 10001					
<b>Identification</b>					
<b>Position longitudinale :</b> Travée 22-23					
<b>Groupe :</b> Structure d'acier					
<b>Position transversale :</b> Général					
<b>Élément :</b> Contreventement horizontal inférieur					
<b>Localisation :</b> L8-L10

<b>Cote CEC</b>		<b>Cote CEM (%)</b>			
2		A	B	C	D
		75	5	10	10
<b>Remarque / Observation</b> Pertes de matériaux importantes à très importantes. Perforation $\varnothing$ 10 mm. Réduction de la capacité d'environ 40%.					
Numéro d'activité: 3221				Numéro de photo: <b>JC_6_161025_MB_1163</b>	
Numéro de recommandation: 10001

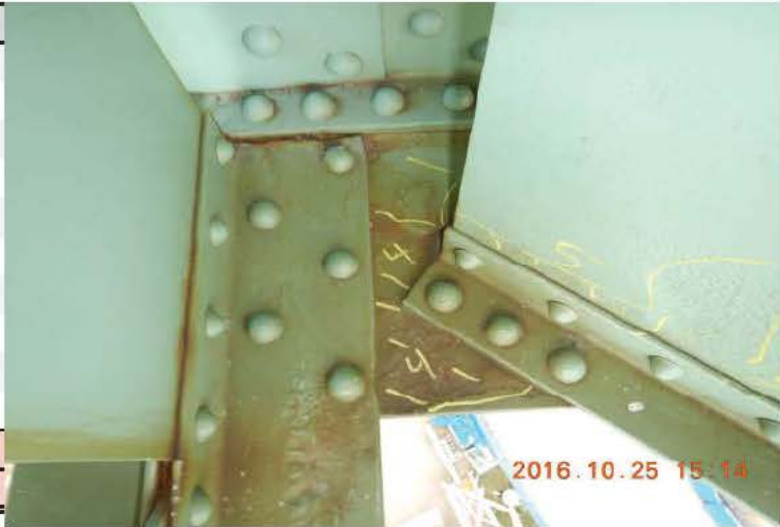
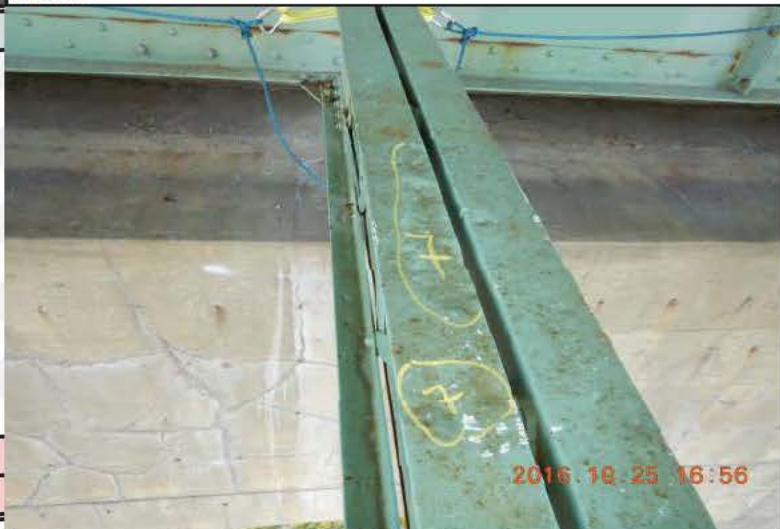
Axe: Jacques-Cartier		Section : Section 6		Structure : Pont Jacques-Cartier	
<b>Identification</b>					
<b>Position longitudinale :</b>					
Travée 22-23					
<b>Groupe :</b>					
Structure d'acier					
<b>Position transversale :</b>					
Général					
<b>Élément :</b>					
Contreventement horizontal inférieur					
<b>Localisation :</b>					
L8-L10					
<b>Cote CEC</b>		<b>Cote CEM (%)</b>			
2		A	B	C	D
		75	5	10	10
<b>Remarque / Observation</b>					
Pertes de matériaux importantes à très importantes. Perforation ø10 mm. Réduction de la capacité d'environ 40%.					
<b>Numéro de photo: JC_6_161025_EM_1746</b>					
Numéro d'activité: 3221					
Numéro de recommandation: 10001					
<b>Identification</b>					
<b>Position longitudinale :</b>					
Travée 22-23					
<b>Groupe :</b>					
Structure d'acier					
<b>Position transversale :</b>					
Général					
<b>Élément :</b>					
Contreventement horizontal inférieur					
<b>Localisation :</b>

L8-L10					
<b>Cote CEC</b>		<b>Cote CEM (%)</b>			
2		A	B	C	D
		75	5	10	10
<b>Remarque / Observation</b>					
Pertes de matériaux importantes à très importantes. Perforation ø10 mm. Réduction de la capacité d'environ 40%.					
<b>Numéro de photo: JC_6_161025_EM_1738</b>					
Numéro d'activité: 3221					
Numéro de recommandation: 10001
