# Rapport d'inspection annuelle

Inspection détaillée du pont Jacques-Cartier, section 6  
Version finale

Contrat: 62408

23 juin 2017

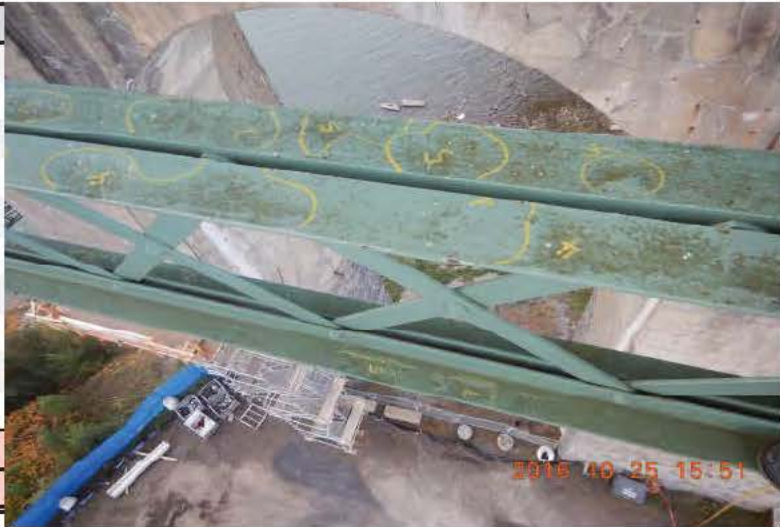
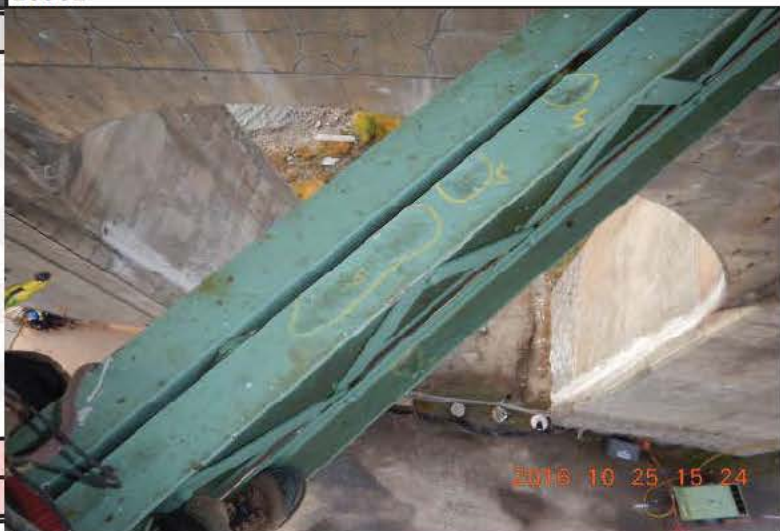
Axe: <b>Jacques-Cartier</b>		Section : <b>Section 6</b>		Structure : <b>Pont Jacques-Cartier</b>	
<b>Identification</b>					
Position longitudinale : Travée 22-23					
Groupe : Structure d'acier					
Position transversale : Général					
Élément : Contreventement horizontal inférieur					
Localisation : L8-L10					
Cote CEC		Cote CEM (%)			
2		A	B	C	D
		75	5	10	10
Remarque / Observation Pertes de matériaux importantes à très importantes. Perforation ø10 mm. Réduction de la capacité d'environ 40%.					
Numéro d'activité:				3221	
Numéro de recommandation:				10001	
<b>Identification</b>					
Position longitudinale : Travée 22-23					
Groupe : Structure d'acier					
Position transversale : Général					
Élément : Contreventement horizontal inférieur					
Localisation : L8-L10					
Cote CEC		Cote CEM (%)			
2		A	B	C	D
		75	5	10	10
Remarque / Observation Pertes de matériaux importantes à très importantes. Perforation ø10 mm. Réduction de la capacité d'environ 40%.

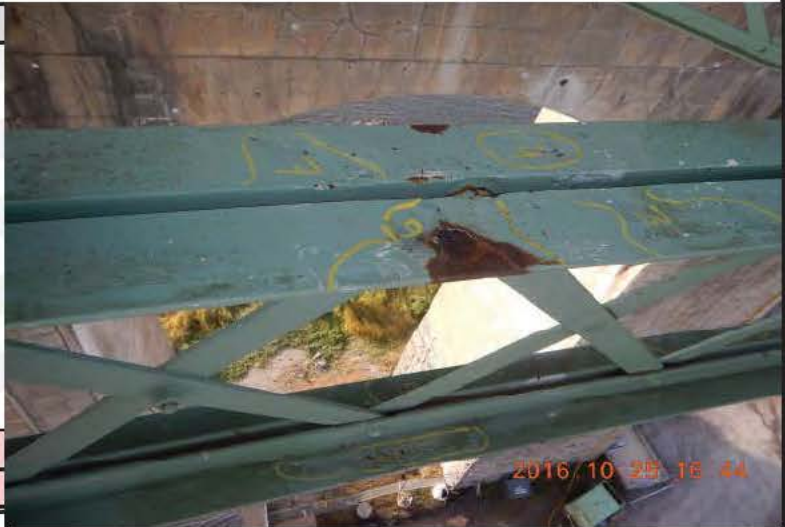
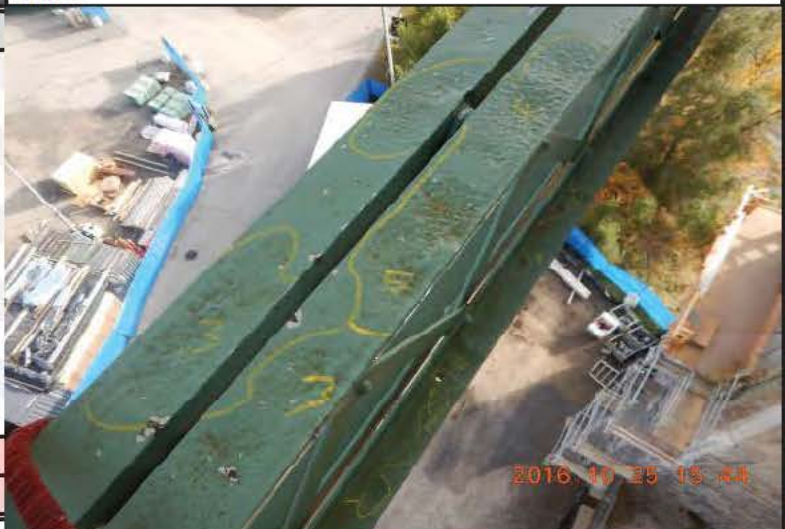
Axe: Jacques-Cartier		Section: Section 6		Structure: Pont Jacques-Cartier	
<b>Identification</b>					
<b>Position longitudinale :</b>					
Travée 22-23					
<b>Groupe :</b>					
Structure d'acier					
<b>Position transversale :</b>					
Général					
<b>Élément :</b>					
Contreventement horizontal inférieur					
<b>Localisation :</b>					
L8-L10					
<b>Cote CEC</b>		<b>Cote CEM (%)</b>			
2		A	B	C	D
		75	5	10	10
<b>Remarque / Observation</b>					
Pertes de matériaux importantes à très importantes. Perforation ø10 mm. Réduction de la capacité d'environ 40%.					
Numéro d'activité:				3221	
Numéro de recommandation:				10001	
<b>Identification</b>					
<b>Position longitudinale :</b>					
Travée 22-23					
<b>Groupe :</b>					
Structure d'acier					
<b>Position transversale :</b>					
Général					
<b>Élément :</b>					
Contreventement horizontal inférieur					
<b>Localisation :</b>					
L8-L10					
<b>Cote CEC</b>		<b>Cote CEM (%)</b>

2		A	B	C	D
		75	5	10	10
<b>Remarque / Observation</b>					
Pertes de matériaux importantes à très importantes. Perforation ø10 mm. Réduction de la capacité d'environ 40%.					
Numéro d'activité:				3221	
Numéro de recommandation:				10001

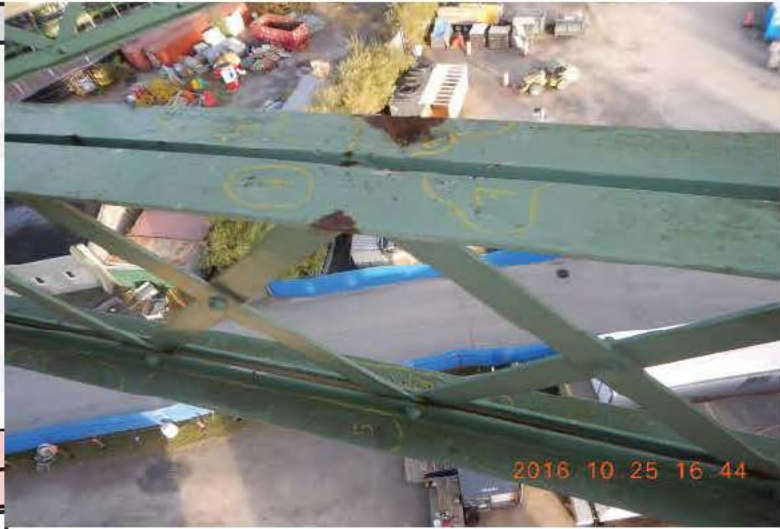
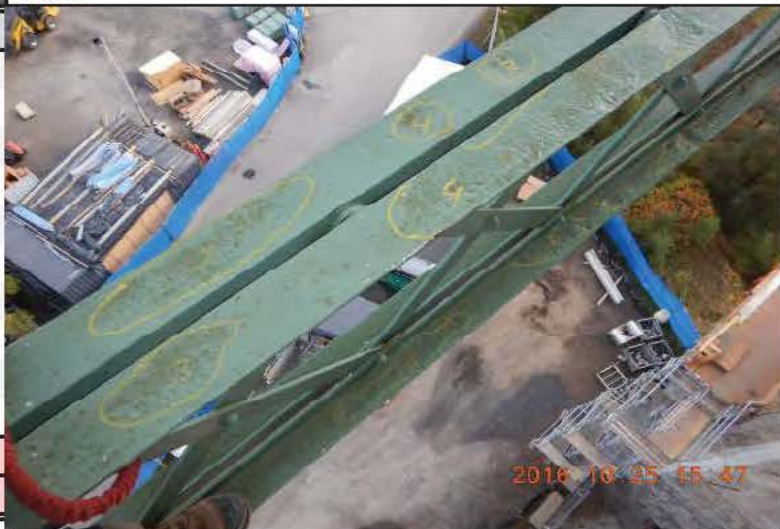
Axe: <b>Jacques-Cartier</b>		Section : <b>Section 6</b>		Structure : <b>Pont Jacques-Cartier</b>	
<b>Identification</b>					
Position longitudinale : Travée 22-23					
Groupe : Structure d'acier					
Position transversale : Général					
Élément : Contreventement vertical					
Localisation : L0-U0					
Cote CEC		Cote CEM (%)			
4		A	B	C	D
		97	0	2	1
Remarque / Observation Pertes de matériaux importantes à très importantes.					
Numéro d'activité:				3221	
Numéro de recommandation:				10001	
<b>Identification</b>					
Position longitudinale : Travée 22-23					
Groupe : Structure d'acier					
Position transversale : Général					
Élément : Contreventement vertical					
Localisation : L2-U2					
Cote CEC		Cote CEM (%)			
1		A	B	C	D
		97	1	1	1
Remarque / Observation Pertes de matériaux importantes à très importantes. Réduction de la capacité d'environ 65%.					
Numéro d'activité:				3221	
Numéro de recommandation:				10001

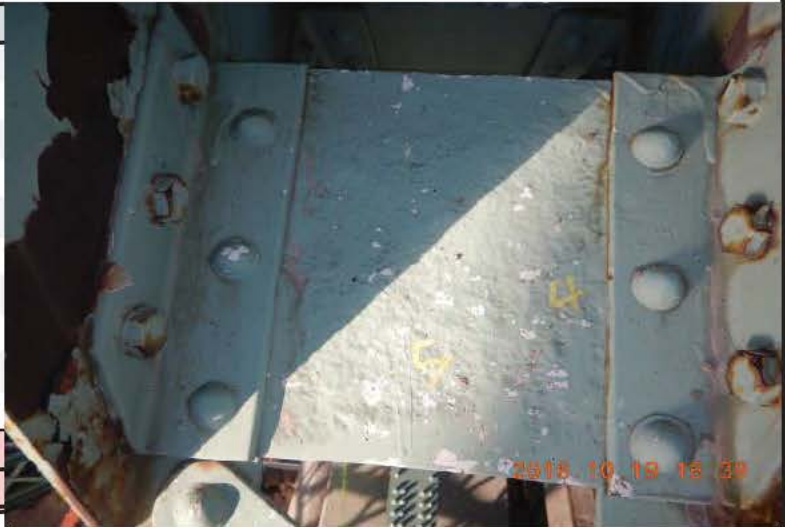
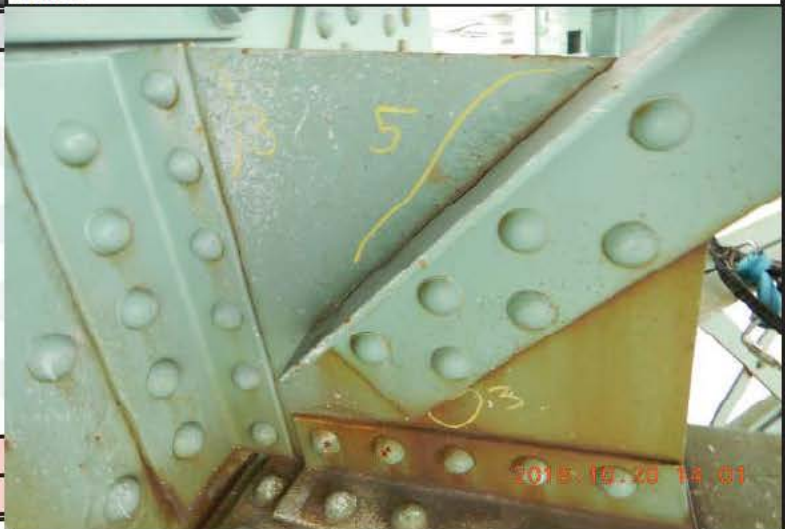
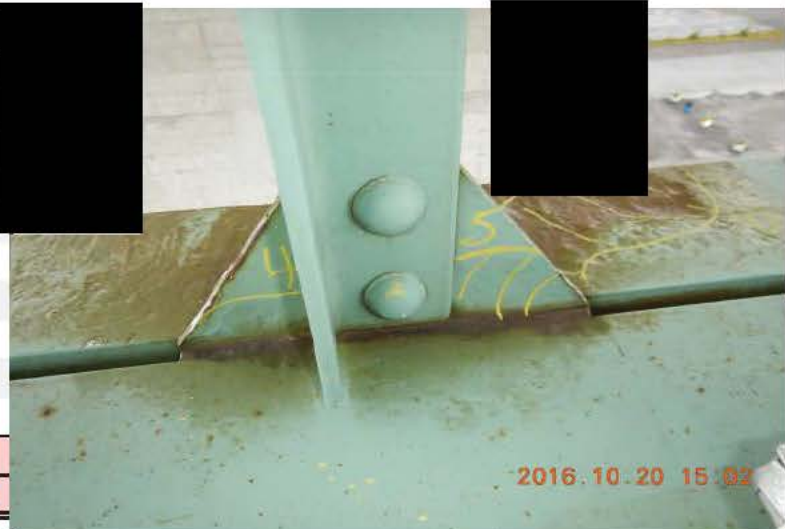
Position longitudinale : Travée 22-23					
Groupe : Structure d'acier					
Position transversale : Général					
Élément : Contreventement vertical					
Localisation : L2-U2					
Cote CEC		Cote CEM (%)			
1		A	B	C	D
		97	1	1	1
<b>Remarque / Observation</b> Pertes de matériaux importantes à très importantes. Réduction de la capacité d'environ 65%.					
Numéro d'activité:		3221			
Numéro de recommandation:		10001			
<b>Identification</b>

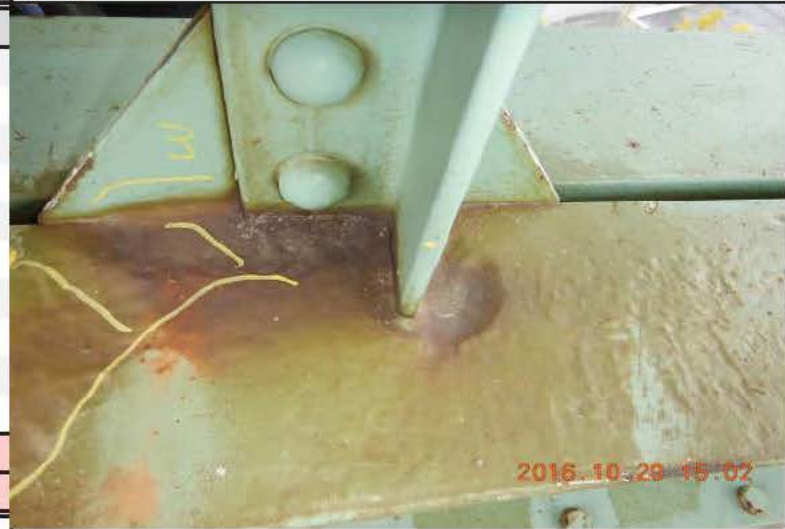
Position longitudinale : Travée 22-23					
Groupe : Structure d'acier					
Position transversale : Général					
Élément : Contreventement vertical					
Localisation : L2-U2					
Cote CEC		Cote CEM (%)			
1		A	B	C	D
		97	1	1	1
<b>Remarque / Observation</b> Pertes de matériaux importantes à très importantes. Réduction de la capacité d'environ 65%.

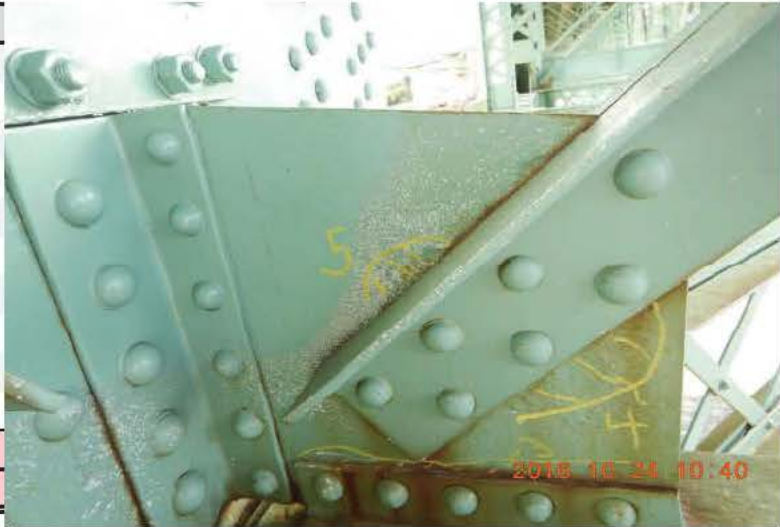
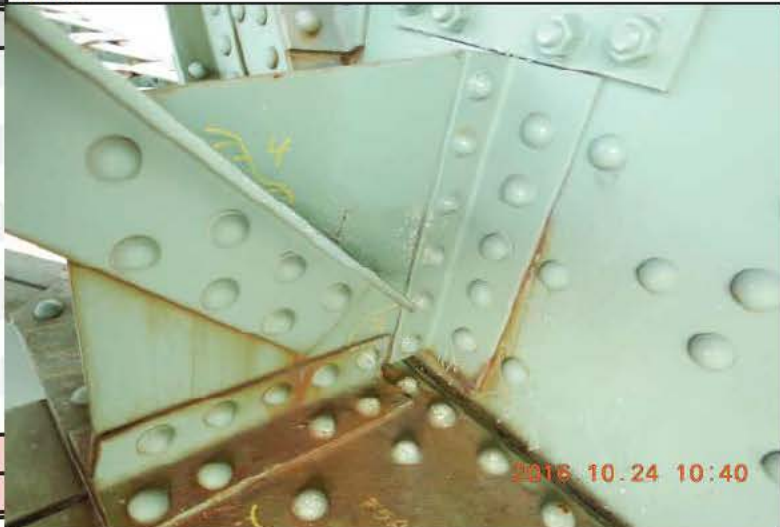
Axe: <b>Jacques-Cartier</b>		Section : <b>Section 6</b>		Structure : <b>Pont Jacques-Cartier</b>	
<b>Identification</b>					
Position longitudinale : Travée 22-23					
Groupe : Structure d'acier					
Position transversale : Général					
Élément : Contreventement vertical					
Localisation : L6-U6					
Cote CEC		Cote CEM (%)			
1		A	B	C	D
		97	1	1	1
Remarque / Observation Pertes de matériaux importantes à très importantes. Réduction de la capacité d'environ 60%.					
				Numéro de photo: <b>JC_6_161024_MB_1082</b>	
		Numéro d'activité: <b>3221</b>			
		Numéro de recommandation: <b>1000</b>			
<b>Identification</b>					
Position longitudinale : Travée 22-23					
Groupe : Structure d'acier					
Position transversale : Général					
Élément : Contreventement vertical					
Localisation : L6-U6					
Cote CEC		Cote CEM (%)			
1		A	B	C	D
		97	1	1	1
Remarque / Observation Pertes de matériaux importantes à très importantes. Réduction de la capacité d'environ 60%.

Numéro de photo: <b>JC_6_161024_MB_1077</b>	
		Numéro d'activité: <b>3221</b>			
		Numéro de recommandation: <b>10001</b>

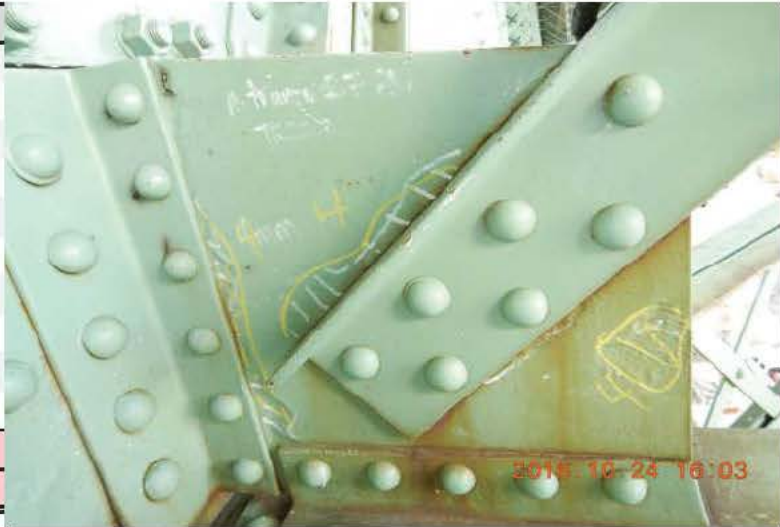
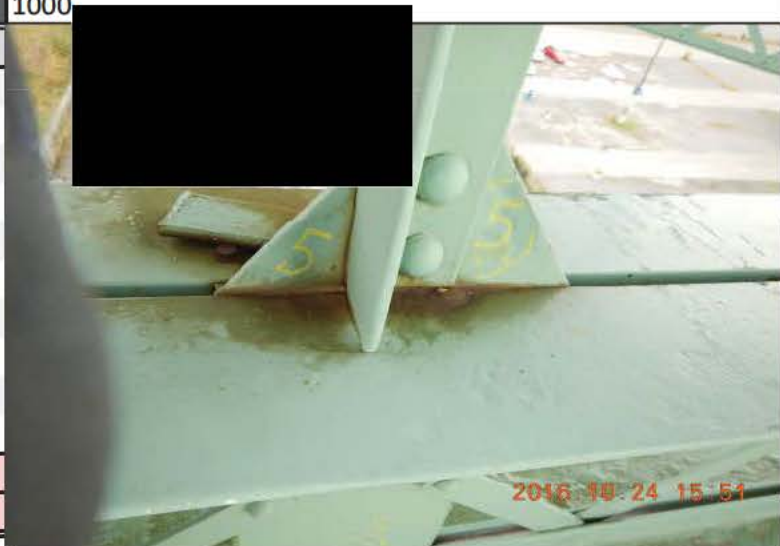
Axe: Jacques-Cartier		Section: Section 6		Structure: Pont Jacques-Cartier	
<b>Identification</b>					
Position longitudinale : Travée 22-23					
Groupe : Structure d'acier					
Position transversale : Général					
Élément : Contreventement vertical					
Localisation : L6-U6					
Cote CEC		Cote CEM (%)			
1		A	B	C	D
		97	1	1	1
Remarque / Observation Pertes de matériaux importantes à très importantes. Réduction de la capacité d'environ 60%.					
Numéro d'activité:				3221	
Numéro de recommandation:				10001	
<b>Identification</b>					
Position longitudinale : Travée 22-23					
Groupe : Structure d'acier					
Position transversale : Général					
Élément : Contreventement vertical					
Localisation : L8-U8					
Cote CEC		Cote CEM (%)			
2		A	B	C	D
		97	1	1	1
Remarque / Observation Pertes de matériaux importantes à très importantes. Réduction de la capacité d'environ 40%.					
Numéro d'activité:				3221	
Numéro de recommandation:				10001

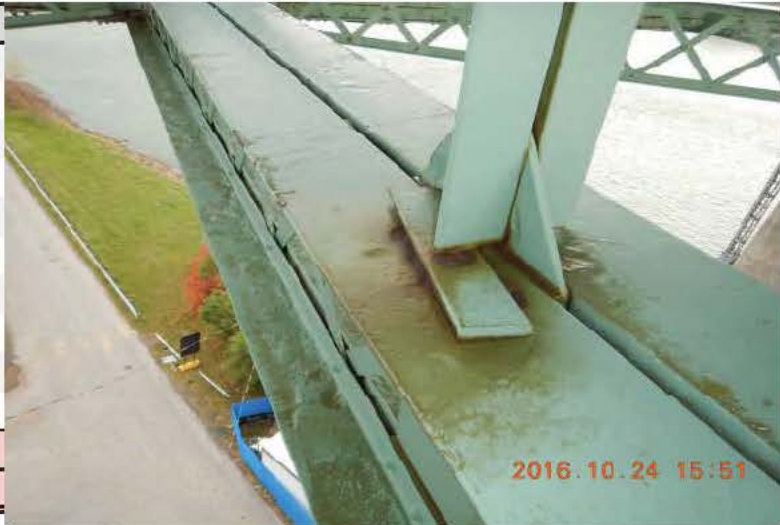
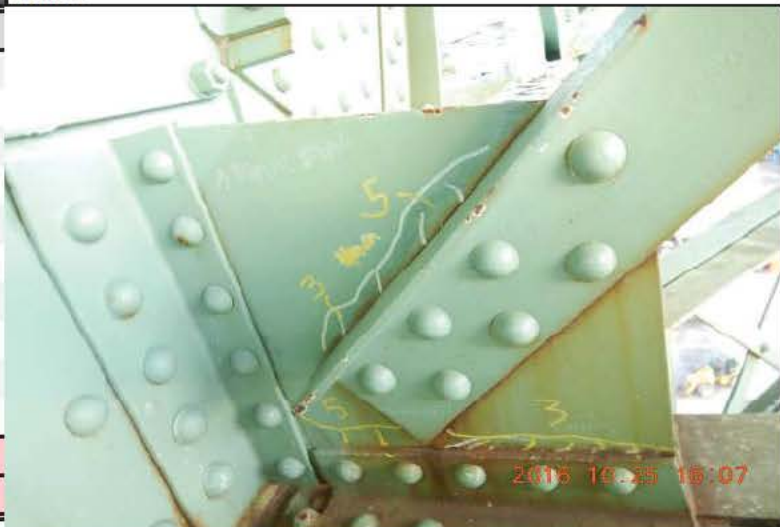
Axe: <b>Jacques-Cartier</b>		Section : <b>Section 6</b>		Structure : <b>Pont Jacques-Cartier</b>	
<b>Identification</b>					
Position longitudinale : Travée 22-23					
Groupe : Structure d'acier					
Position transversale : Général					
Élément : Contreventement vertical					
Localisation : L8-U8					
Cote CEC		Cote CEM (%)			
2		A	B	C	D
		97	1	1	1
<b>Remarque / Observation</b> Pertes de matériaux importantes à très importantes. Réduction de la capacité d'environ 40%.					
Numéro d'activité:				3221	
Numéro de recommandation:				10001	
<b>Identification</b>					
Position longitudinale : Travée 22-23					
Groupe : Structure d'acier					
Position transversale : Général					
Élément : Contreventement vertical					
Localisation : L10-U10					
Cote CEC		Cote CEM (%)			
3		A	B	C	D
		96	2	1	1
<b>Remarque / Observation</b> Pertes de matériaux moyennes à très importantes. Déformation par corrosion. Réduction de la capacité d'environ 20%.

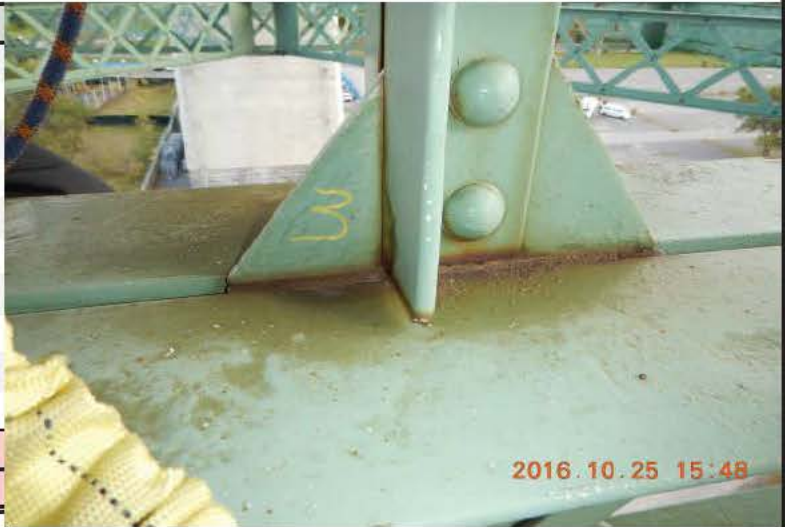
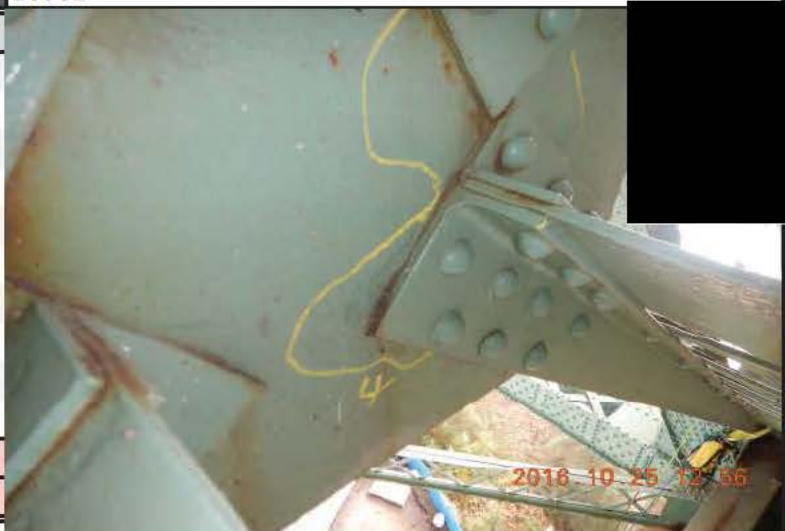
Axe: <b>Jacques-Cartier</b>		Section : <b>Section 6</b>		Structure : <b>Pont Jacques-Cartier</b>	
<b>Identification</b>					
Position longitudinale : Travée 22-23					
Groupe : Structure d'acier					
Position transversale : Général					
Élément : Contreventement vertical					
Localisation : L10-U10					
Cote CEC		Cote CEM (%)			
3		A	B	C	D
		96	2	1	1
Remarque / Observation Pertes de matériaux moyennes à très importantes. Déformation par corrosion. Réduction de la capacité d'environ 20%.					
Numéro d'activité:				3221	
Numéro de recommandation:				10001	
<b>Identification</b>					
Position longitudinale : Travée 22-23					
Groupe : Structure d'acier					
Position transversale : Général					
Élément : Poutre transversale					
Localisation : U0					
Cote CEC		Cote CEM (%)			
4		A	B	C	D
		94	2	2	2
Remarque / Observation Pertes de matériaux moyennes à très importantes. Déformation par corrosion. Élément renforcé. Aucune activité requise.

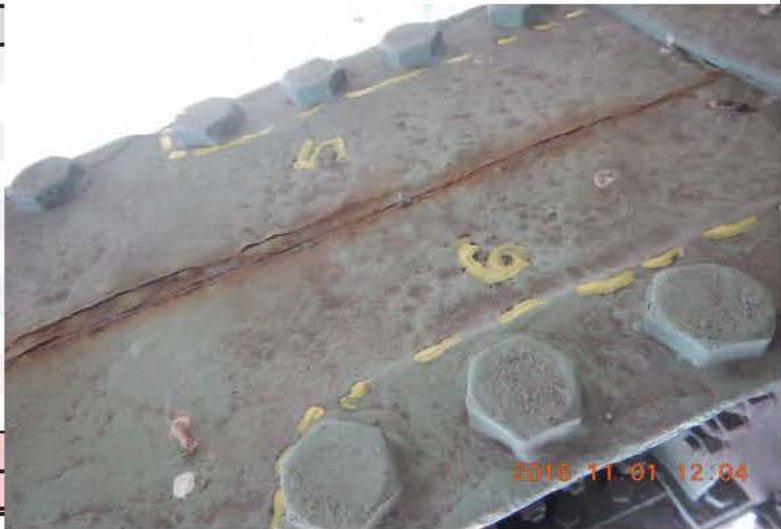
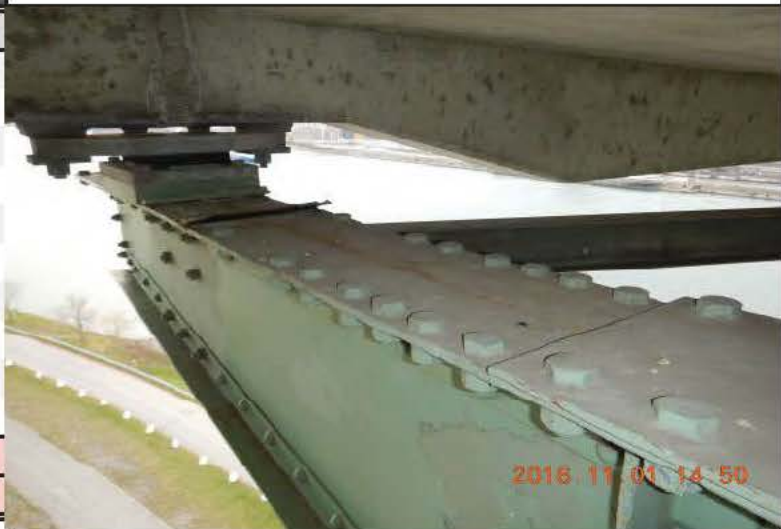
Axe: <b>Jacques-Cartier</b>		Section : <b>Section 6</b>		Structure : <b>Pont Jacques-Cartier</b>	
<b>Identification</b>					
Position longitudinale : Travée 22-23					
Groupe : Structure d'acier					
Position transversale : Général					
Élément : Poutre transversale					
Localisation : U3					
Cote CEC		Cote CEM (%)			
4		A	B	C	D
		96	2	1	1
Remarque / Observation Pertes de matériaux moyennes à très importantes. Déformation par corrosion. Élément renforcé. Aucune activité requise.					
Numéro d'activité:				Numéro de photo: <b>JC_6_161101_EM_9202</b>	
Numéro de recommandation:					
<b>Identification</b>					
Position longitudinale : Travée 22-23					
Groupe : Structure d'acier					
Position transversale : Général					
Élément : Poutre transversale					
Localisation : U3					
Cote CEC		Cote CEM (%)			
4		A	B	C	D
		96	2	1	1
Remarque / Observation Pertes de matériaux moyennes à très importantes. Déformation par corrosion. Élément renforcé. Aucune activité requise.

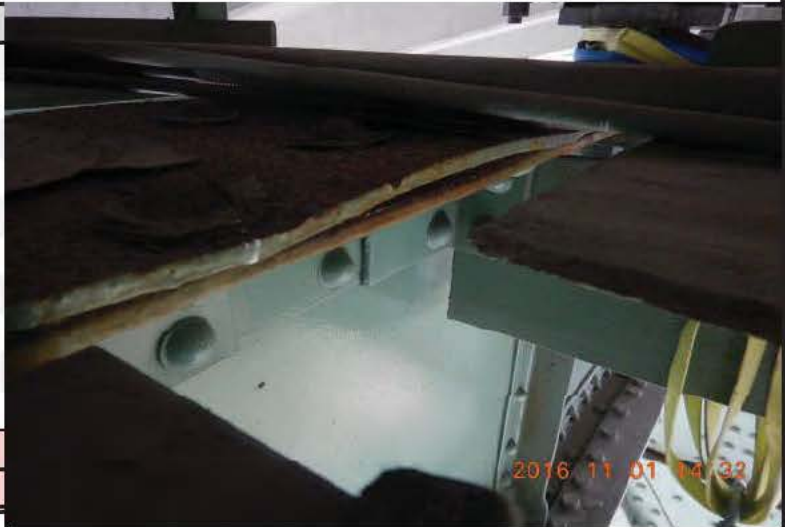
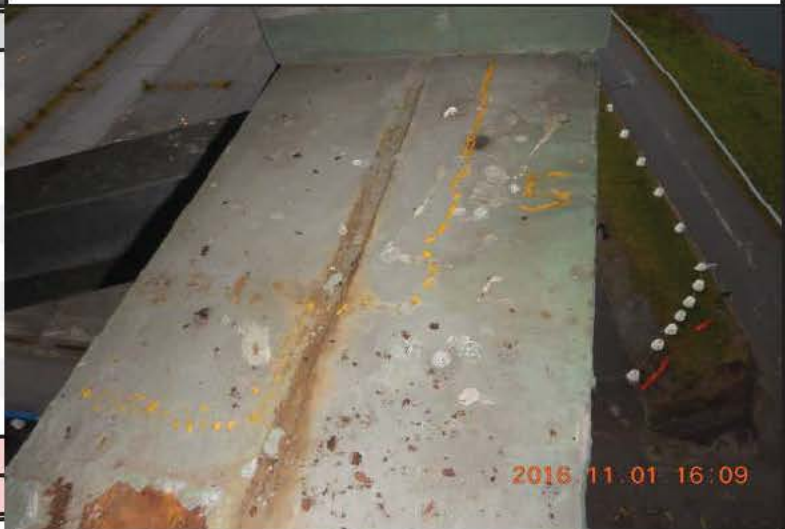
Axe: <b>Jacques-Cartier</b>		Section : <b>Section 6</b>		Structure : <b>Pont Jacques-Cartier</b>	
<b>Identification</b>					
Position longitudinale : Travée 22-23					
Groupe : Structure d'acier					
Position transversale : Général					
Élément : Poutre transversale					
Localisation : U4					
Cote CEC		Cote CEM (%)			
4		A	B	C	D
		96	1	1	2
Remarque / Observation Pertes de matériaux moyennes à très importantes. Déformation par corrosion. Élément renforcé. Aucune activité requise.					
Numéro d'activité:				Numéro de photo: <b>JC_6_161101_MB_1380</b>	
Numéro de recommandation:					
<b>Identification</b>					
Position longitudinale : Travée 22-23					
Groupe : Structure d'acier					
Position transversale : Général					
Élément : Poutre transversale					
Localisation : U4					
Cote CEC		Cote CEM (%)			
4		A	B	C	D
		96	1	1	2
Remarque / Observation Pertes de matériaux moyennes à très importantes. Déformation par corrosion. Élément renforcé. Aucune activité requise.

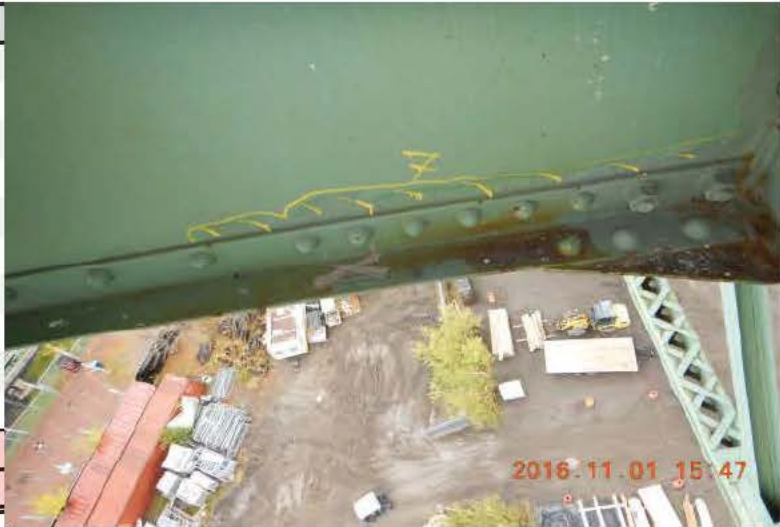
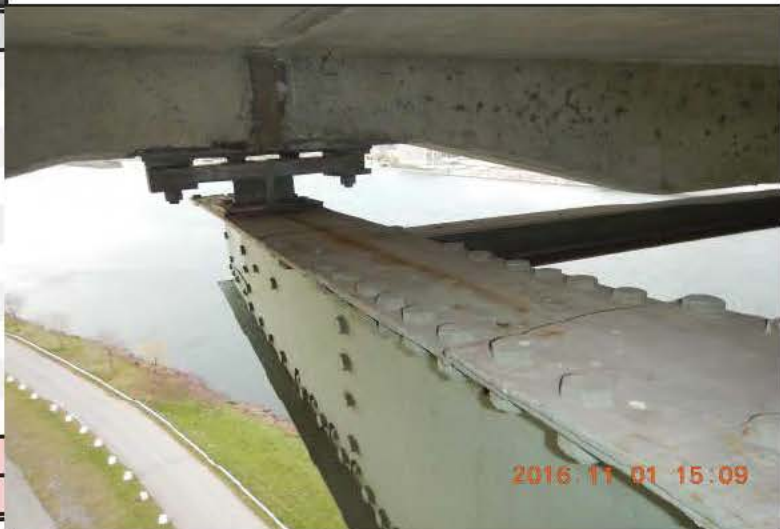
Axe: <b>Jacques-Cartier</b>		Section : <b>Section 6</b>		Structure : <b>Pont Jacques-Cartier</b>	
<b>Identification</b>					
Position longitudinale : Travée 22-23					
Groupe : Structure d'acier					
Position transversale : Général					
Élément : Poutre transversale					
Localisation : U5					
Cote CEC		Cote CEM (%)			
4		A	B	C	D
		95	3	1	1
<b>Remarque / Observation</b> Pertes de matériaux moyennes à très importantes. Déformation par corrosion. Élément renforcé. Aucune activité requise.					
Numéro d'activité:				Numéro de photo: <b>JC_6_161102_EM_9268</b>	
Numéro de recommandation:					
<b>Identification</b>					
Position longitudinale : Travée 22-23					
Groupe : Structure d'acier					
Position transversale : Général					
Élément : Poutre transversale					
Localisation : U5					
Cote CEC		Cote CEM (%)			
4		A	B	C	D
		95	3	1	1
<b>Remarque / Observation</b> Pertes de matériaux moyennes à très importantes. Déformation par corrosion. Élément renforcé. Aucune activité requise.

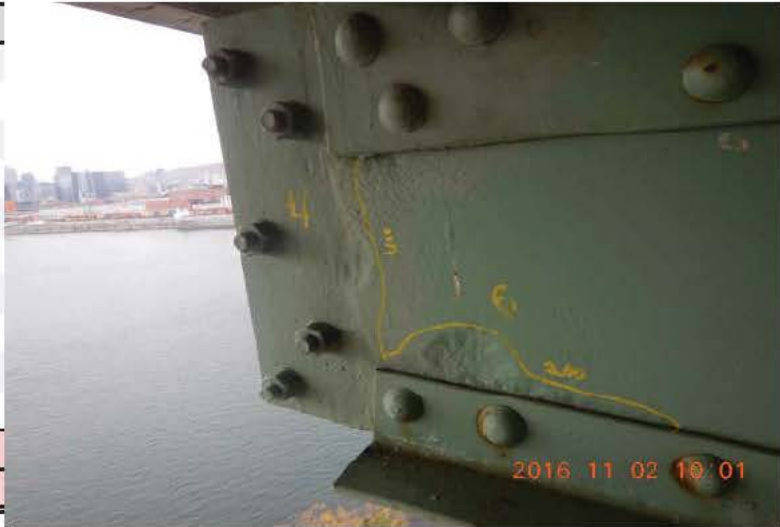
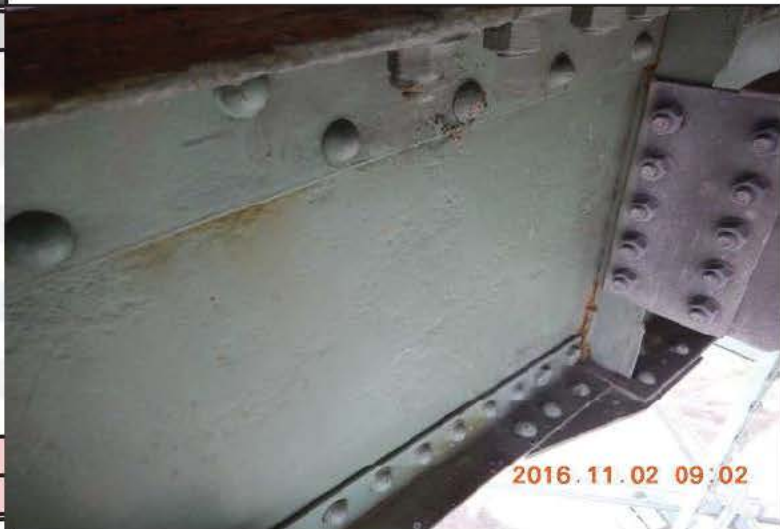
Axe: <b>Jacques-Cartier</b>		Section : <b>Section 6</b>		Structure : <b>Pont Jacques-Cartier</b>	
<b>Identification</b>					
Position longitudinale : Travée 22-23					
Groupe : Structure d'acier					
Position transversale : Général					
Élément : Poutre transversale					
Localisation : U6					
Cote CEC		Cote CEM (%)			
4		A	B	C	D
		95	3	1	1
<b>Remarque / Observation</b>					
Pertes de matériaux moyennes à très importantes. Déformation par corrosion. Élément renforcé. Aucune activité requise.					
Numéro d'activité:				Numéro de photo: <b>JC_6_161102_MB_1390</b>	
Numéro de recommandation:					
<b>Identification</b>					
Position longitudinale : Travée 22-23					
Groupe : Structure d'acier					
Position transversale : Général					
Élément : Poutre transversale					
Localisation : U6					
Cote CEC		Cote CEM (%)			
4		A	B	C	D
		95	3	1	1
<b>Remarque / Observation</b>					
Pertes de matériaux moyennes à très importantes. Déformation par corrosion. Élément renforcé. Aucune activité requise.

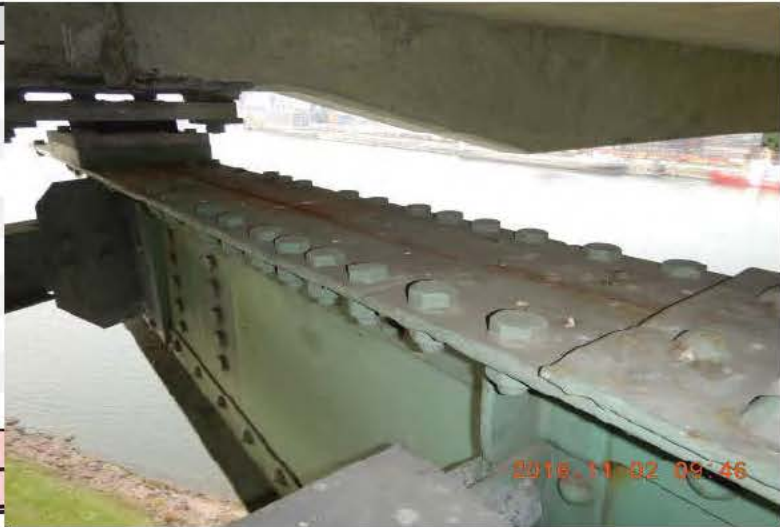
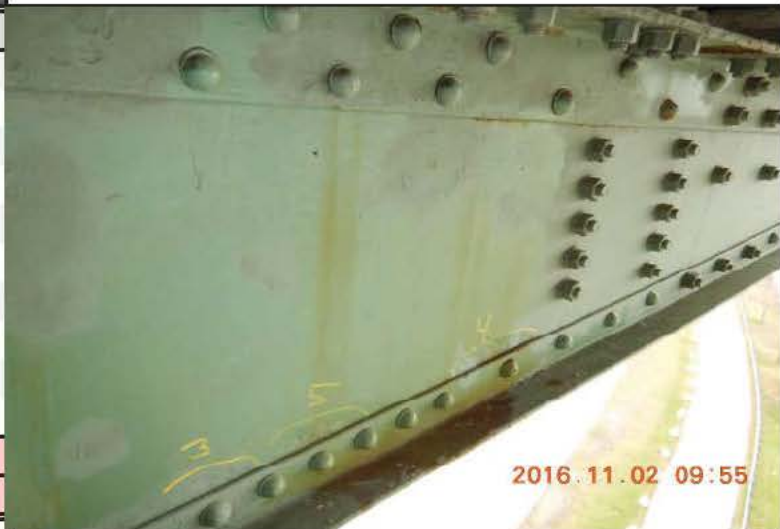
Axe: <b>Jacques-Cartier</b>		Section : <b>Section 6</b>		Structure : <b>Pont Jacques-Cartier</b>	
<b>Identification</b>					
Position longitudinale : Travée 22-23					
Groupe : Structure d'acier					
Position transversale : Général					
Élément : Poutre transversale					
Localisation : U7					
Cote CEC		Cote CEM (%)			
4		A	B	C	D
		96	2	1	1
Remarque / Observation Pertes de matériaux moyennes à très importantes. Déformation par corrosion. Élément renforcé. Aucune activité requise.					
Numéro d'activité:				Numéro de photo: <b>JC_6_161102_EM_9300</b>	
Numéro de recommandation:					
<b>Identification</b>					
Position longitudinale : Travée 22-23					
Groupe : Structure d'acier					
Position transversale : Général					
Élément : Poutre transversale					
Localisation : U7					
Cote CEC		Cote CEM (%)			
4		A	B	C	D
		96	2	1	1
Remarque / Observation Pertes de matériaux moyennes à très importantes. Déformation par corrosion. Élément renforcé. Aucune activité requise.

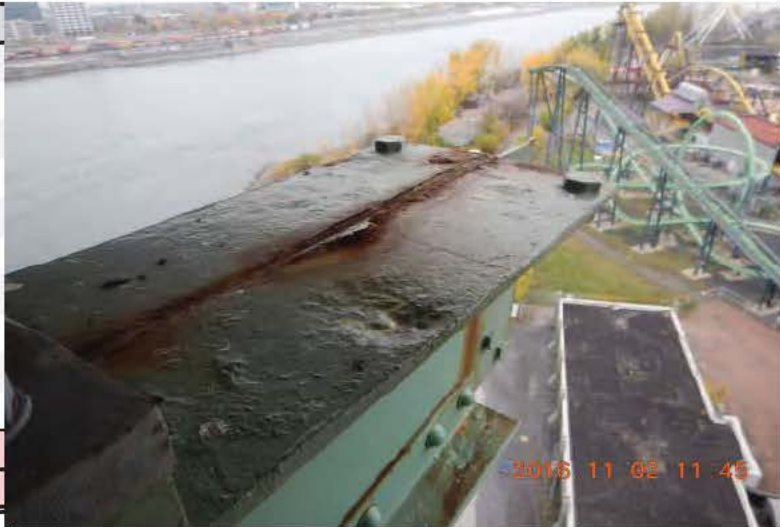
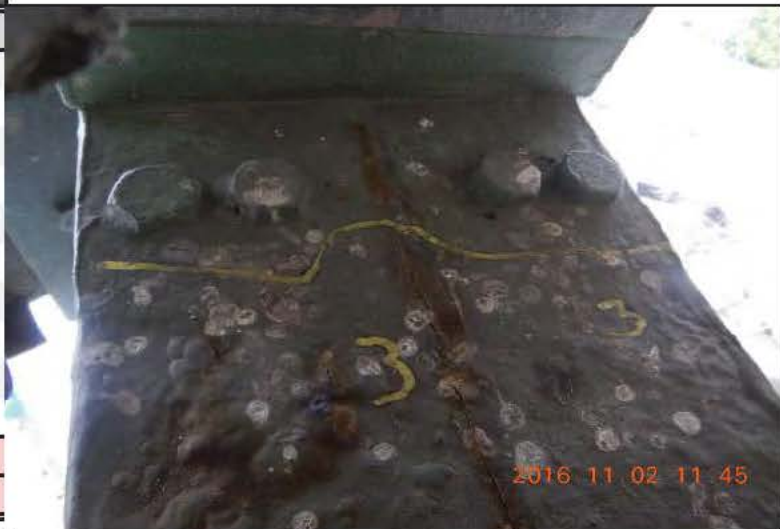
Axe: <b>Jacques-Cartier</b>		Section: <b>Section 6</b>		Structure: <b>Pont Jacques-Cartier</b>	
<b>Identification</b>					
Position longitudinale : Travée 22-23					
Groupe : Structure d'acier					
Position transversale : Général					
Élément : Poutre transversale					
Localisation : U8					
Cote CEC		Cote CEM (%)			
4		A	B	C	D
		97	1	1	1
<b>Remarque / Observation</b>					
Pertes de matériaux moyennes à très importantes. Élément renforcé. Aucune activité requise.					
Numéro d'activité:				Numéro de photo: <b>JC_6_161102_MB_1395</b>	
Numéro de recommandation:					
<b>Identification</b>					
Position longitudinale : Travée 22-23					
Groupe : Structure d'acier					
Position transversale : Général					
Élément : Poutre transversale					
Localisation : U9					
Cote CEC		Cote CEM (%)			
4		A	B	C	D
		96	2	1	1
<b>Remarque / Observation</b>					
Pertes de matériaux moyennes à très importantes. Déformation par corrosion. Élément renforcé. Aucune activité requise.

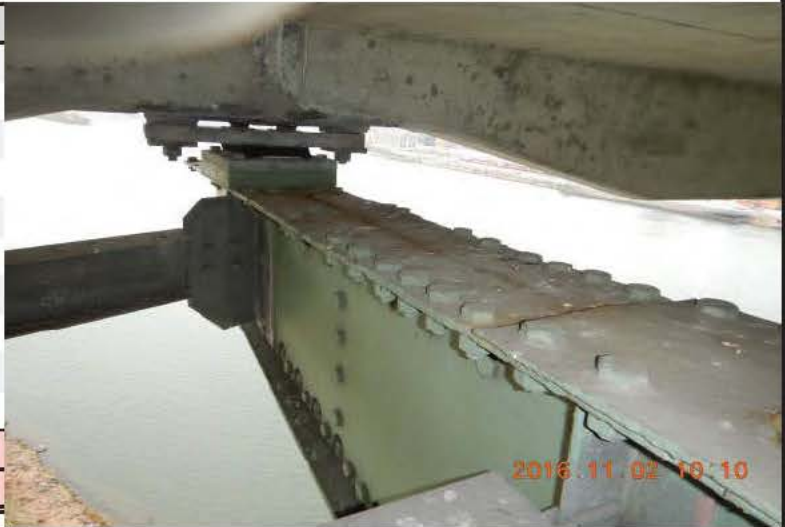
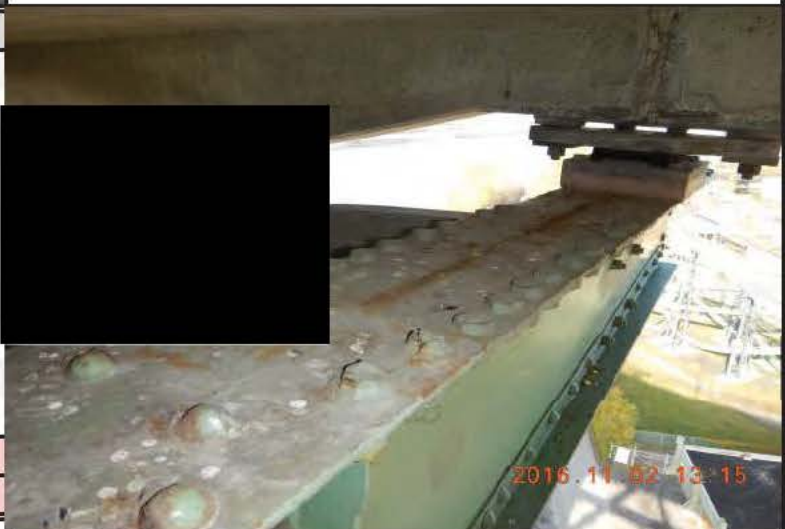
Axe: <b>Jacques-Cartier</b>		Section : <b>Section 6</b>		Structure : <b>Pont Jacques-Cartier</b>	
<b>Identification</b>					
<b>Position longitudinale :</b>					
Travée 22-23					
<b>Groupe :</b>					
Structure d'acier					
<b>Position transversale :</b>					
Général					
<b>Élément :</b>					
Poutre transversale					
<b>Localisation :</b>					
U9					
<b>Cote CEC</b>		<b>Cote CEM (%)</b>			
4		A	B	C	D
		96	2	1	1
<b>Remarque / Observation</b>					
Pertes de matériaux moyennes à très importantes. Déformation par corrosion. Élément renforcé. Aucune activité requise.					
Numéro d'activité:				Numéro de photo: <b>JC_6_161102_MB_1414</b>	
Numéro de recommandation:					
<b>Identification</b>					
<b>Position longitudinale :</b>					
Travée 22-23					
<b>Groupe :</b>					
Structure d'acier					
<b>Position transversale :</b>					
Général					
<b>Élément :</b>					
Poutre transversale					
<b>Localisation :</b>					
U10

<b>Cote CEC</b>		<b>Cote CEM (%)</b>			
4		A	B	C	D
		94	2	2	2
<b>Remarque / Observation</b>					
Pertes de matériaux moyennes à très importantes. Déformation par corrosion. Perforations 500x300 et 350x80. Élément renforcé. Aucune activité requise.					
Numéro d'activité:				Numéro de photo: <b>JC_6_161102_EM_9352</b>	
Numéro de recommandation:

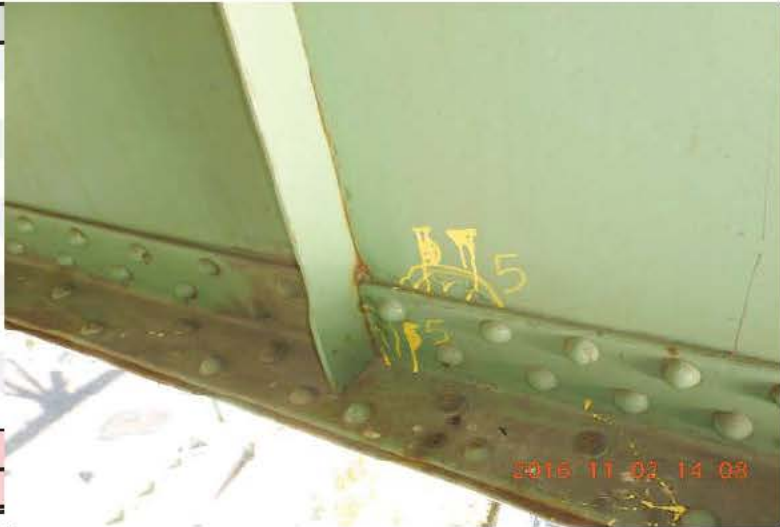
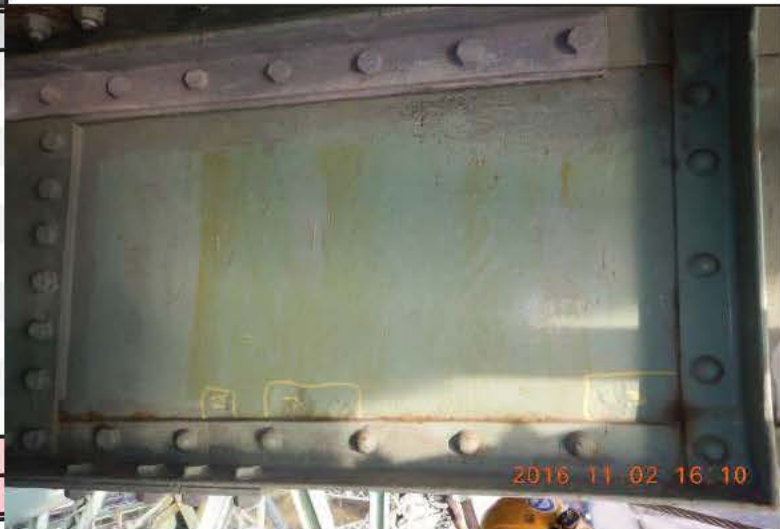
Axe: <b>Jacques-Cartier</b>		Section : <b>Section 6</b>		Structure : <b>Pont Jacques-Cartier</b>	
<b>Identification</b>					
Position longitudinale : Travée 22-23					
Groupe : Structure d'acier					
Position transversale : Général					
Élément : Poutre transversale					
Localisation : U10					
Cote CEC		Cote CEM (%)			
4		A	B	C	D
		94	2	2	2
<b>Remarque / Observation</b> Pertes de matériaux moyennes à très importantes. Déformation par corrosion. Perforations 500x300 et 350x80. Élément renforcé. Aucune activité requise.					
Numéro d'activité:				Numéro de photo: <b>JC_6_161102_EM_9320</b>	
Numéro de recommandation:					
<b>Identification</b>					
Position longitudinale : Travée 22-23					
Groupe : Structure d'acier					
Position transversale : Général					
Élément : Poutre transversale					
Localisation : U10					
Cote CEC		Cote CEM (%)			
4		A	B	C	D
		94	2	2	2
<b>Remarque / Observation</b> Pertes de matériaux moyennes à très importantes. Déformation par corrosion. Perforations 500x300 et 350x80. Élément renforcé. Aucune activité requise.

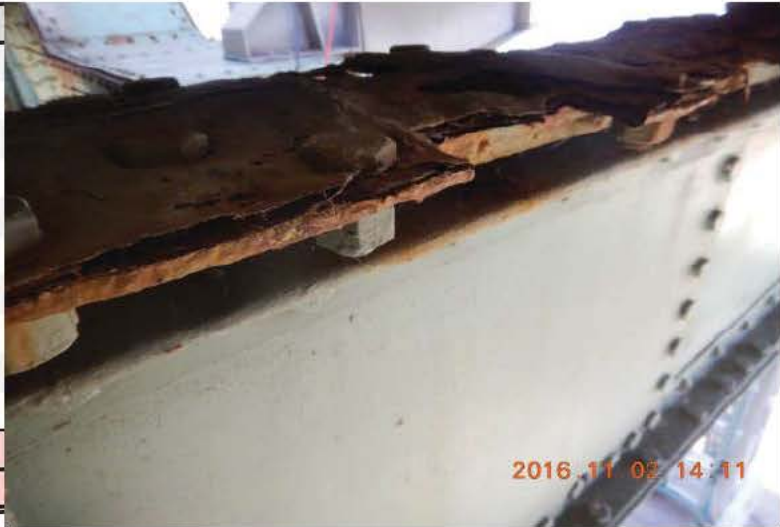
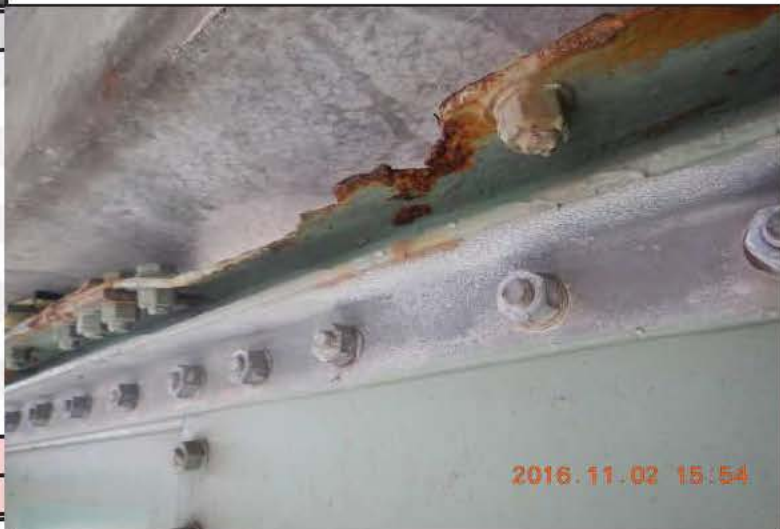
Axe: <b>Jacques-Cartier</b>		Section : <b>Section 6</b>		Structure : <b>Pont Jacques-Cartier</b>	
<b>Identification</b>					
Position longitudinale : Travée 22-23					
Groupe : Structure d'acier					
Position transversale : Général					
Élément : Poutre de levage					
Localisation : L0					
Cote CEC		Cote CEM (%)			
4		A	B	C	D
		97	0	2	1
Remarque / Observation Pertes de matériaux importantes à très importantes. Élément renforcé. Aucune activité requise.					
Numéro d'activité:				Numéro de photo: <b>JC_6_161020_MB_0936</b>	
Numéro de recommandation:					
<b>Identification</b>					
Position longitudinale : Travée 22-23					
Groupe : Structure d'acier					
Position transversale : Général					
Élément : Élément de contreventement transversal inférieur					
Localisation : L2					
Cote CEC		Cote CEM (%)			
2		A	B	C	D
		86	0	8	6
Remarque / Observation Pertes de matériaux importantes à très importantes. Réduction de la capacité d'environ 40%.

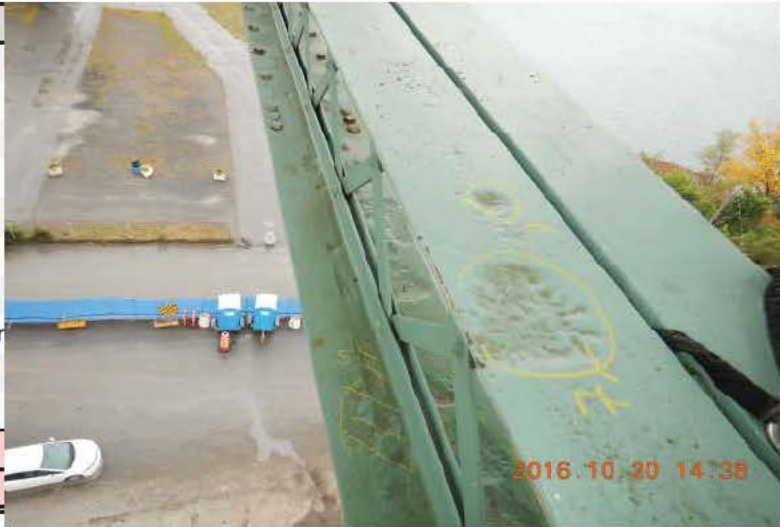
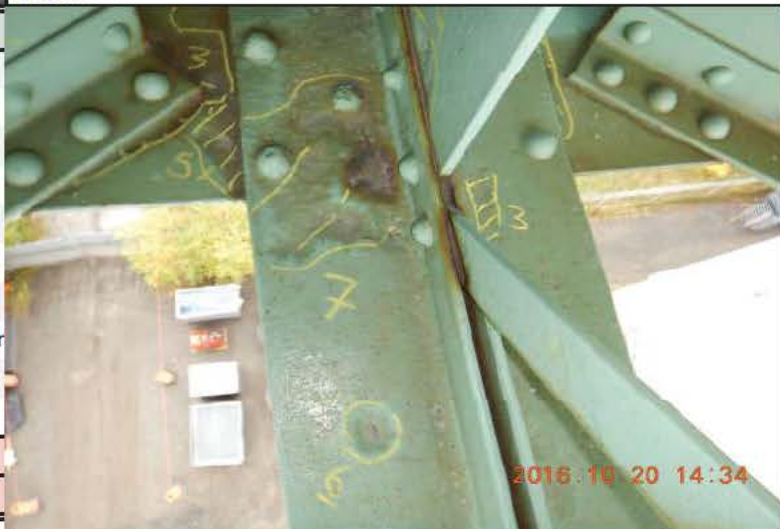
Axe: <b>Jacques-Cartier</b>		Section : <b>Section 6</b>		Structure : <b>Pont Jacques-Cartier</b>	
<b>Identification</b>					
Position longitudinale : Travée 22-23					
Groupe : Structure d'acier					
Position transversale : Général					
Élément : Élément de contreventement transversal inférieur					
Localisation : L2					
Cote CEC		Cote CEM (%)			
2		A	B	C	D
		86	0	8	6
Remarque / Observation Pertes de matériaux importantes à très importantes. Réduction de la capacité d'environ 40%.					
Numéro d'activité:				3221	
Numéro de recommandation:				10001	
<b>Identification</b>					
Position longitudinale : Travée 22-23					
Groupe : Structure d'acier					
Position transversale : Général					
Élément : Élément de contreventement transversal inférieur					
Localisation : L2					
Cote CEC		Cote CEM (%)			
2		A	B	C	D
		86	0	8	6
Remarque / Observation Pertes de matériaux importantes à très importantes. Réduction de la capacité d'environ 40%.

Numéro d'activité:				3221	
Numéro de recommandation:				10001

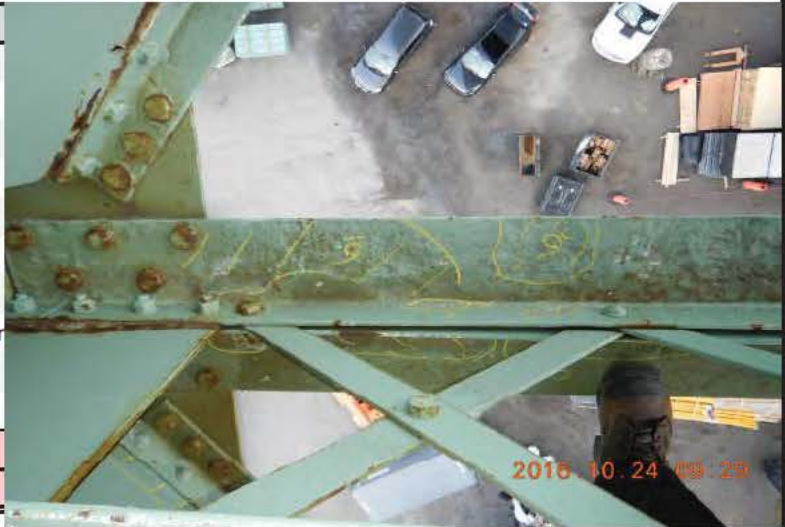
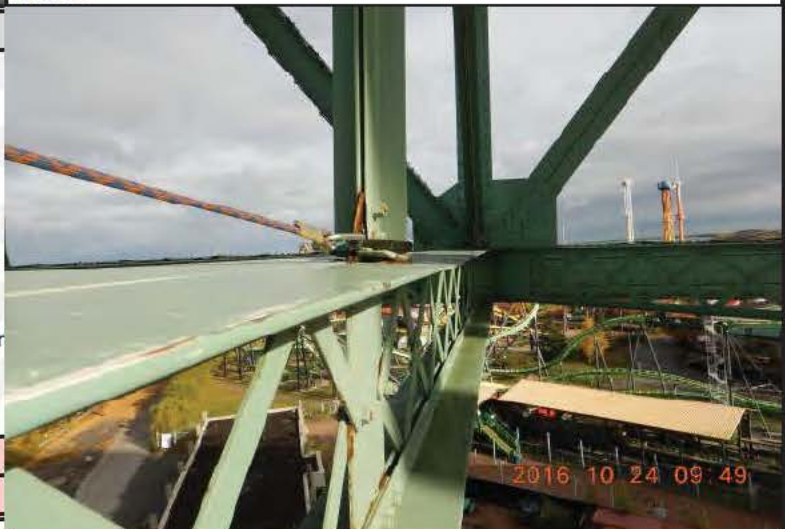
Axe: Jacques-Cartier		Section: Section 6		Structure: Pont Jacques-Cartier	
<b>Identification</b>					
Position longitudinale : Travée 22-23					
Groupe : Structure d'acier					
Position transversale : Général					
Élément : Élément de contreventement transversal inférieur					
Localisation : L4					
Cote CEC		Cote CEM (%)			
2		A	B	C	D
		89	0	6	5
Remarque / Observation Pertes de matériaux importantes à très importantes. Réduction de la capacité d'environ 30%.					
Numéro d'activité:				3221	
Numéro de recommandation:				10001	
<b>Identification</b>					
Position longitudinale : Travée 22-23					
Groupe : Structure d'acier					
Position transversale : Général					
Élément : Élément de contreventement transversal inférieur					
Localisation : L4					
Cote CEC		Cote CEM (%)			
2		A	B	C	D
		89	0	6	5
Remarque / Observation Pertes de matériaux importantes à très importantes. Réduction de la capacité d'environ 30%.

Numéro d'activité:				3221	
Numéro de recommandation:				10001
