# Rapport d'inspection annuelle

Inspection détaillée du pont Jacques-Cartier, section 6  
Version finale

Contrat: 62408

23 juin 2017

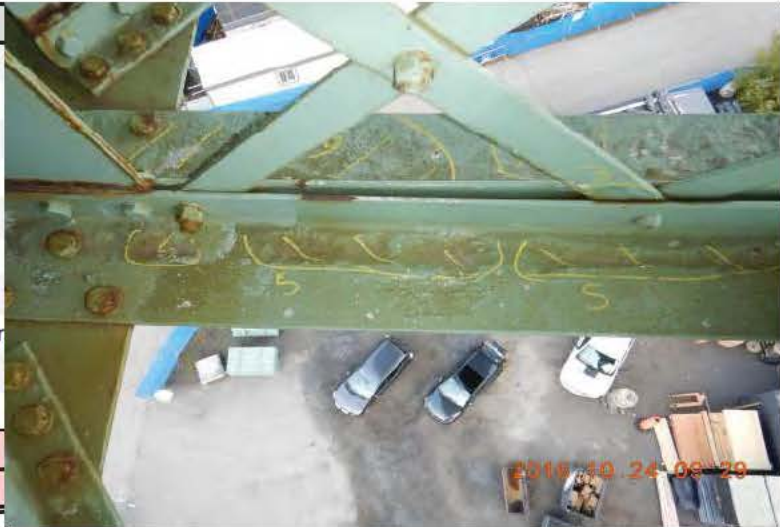
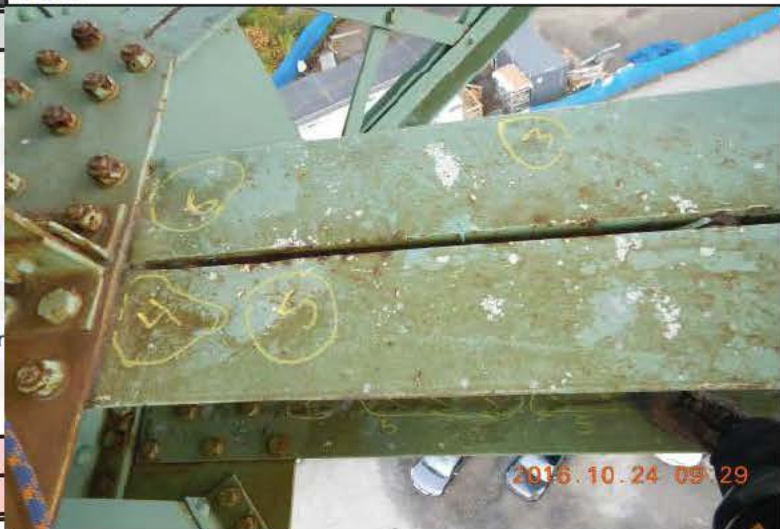
Axe: <b>Jacques-Cartier</b>		Section : <b>Section 6</b>		Structure : <b>Pont Jacques-Cartier</b>	
<b>Identification</b>					
Position longitudinale : Travée 22-23					
Groupe : Structure d'acier					
Position transversale : Général					
Élément : Élément de contreventement transversal inférieur					
Localisation : L4					
Cote CEC		Cote CEM (%)			
2		A	B	C	D
		89	0	6	5
Remarque / Observation Pertes de matériaux importantes à très importantes. Réduction de la capacité d'environ 30%.					
Numéro d'activité:				3221	
Numéro de recommandation:				10001	
<b>Identification</b>					
Position longitudinale : Travée 22-23					
Groupe : Structure d'acier					
Position transversale : Général					
Élément : Élément de contreventement transversal inférieur					
Localisation : L4					
Cote CEC		Cote CEM (%)			
2		A	B	C	D
		89	0	6	5
Remarque / Observation Pertes de matériaux importantes à très importantes. Réduction de la capacité d'environ 30%.

Numéro d'activité:				3221	
Numéro de recommandation:				10001

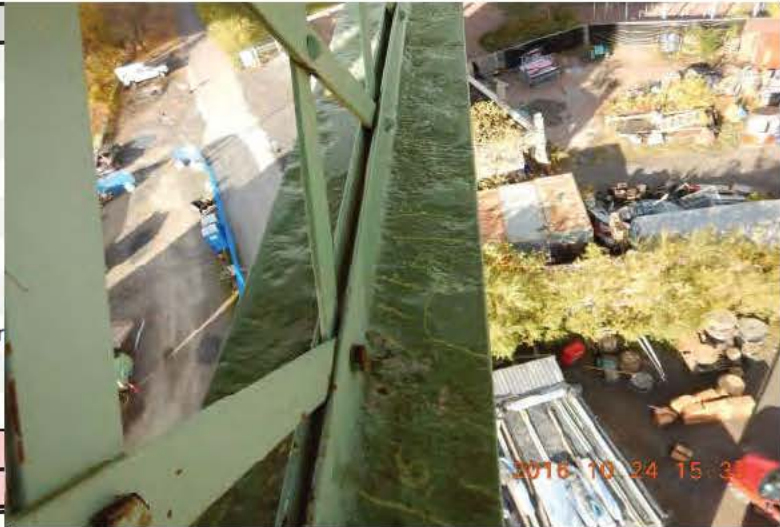
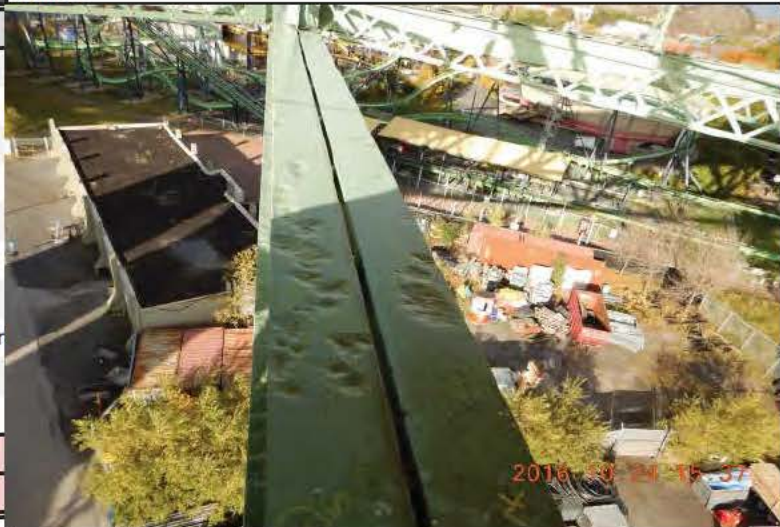
Axe: <b>Jacques-Cartier</b>		Section : <b>Section 6</b>		Structure : <b>Pont Jacques-Cartier</b>	
<b>Identification</b>					
Position longitudinale : Travée 22-23					
Groupe : Structure d'acier					
Position transversale : Général					
Élément : Élément de contreventement transversal inférieur					
Localisation : L6					
Cote CEC		Cote CEM (%)			
2		A	B	C	D
		90	0	6	4
Remarque / Observation Pertes de matériaux importantes à très importantes. Réduction de la capacité d'environ 40%.					
Numéro d'activité:				3221	
Numéro de recommandation:				10001	
<b>Identification</b>					
Position longitudinale : Travée 22-23					
Groupe : Structure d'acier					
Position transversale : Général					
Élément : Élément de contreventement transversal inférieur					
Localisation : L6					
Cote CEC		Cote CEM (%)			
2		A	B	C	D
		90	0	6	4
Remarque / Observation Pertes de matériaux importantes à très importantes. Réduction de la capacité d'environ 40%.

Numéro d'activité:				3221	
Numéro de recommandation:				10001

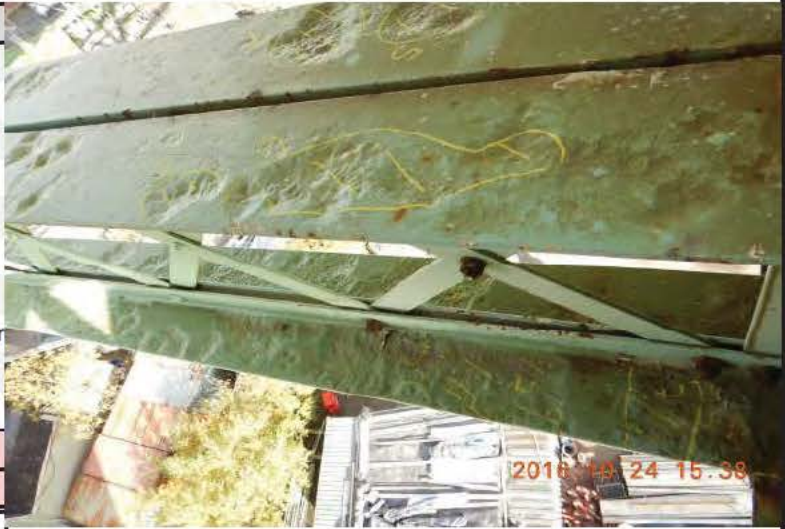
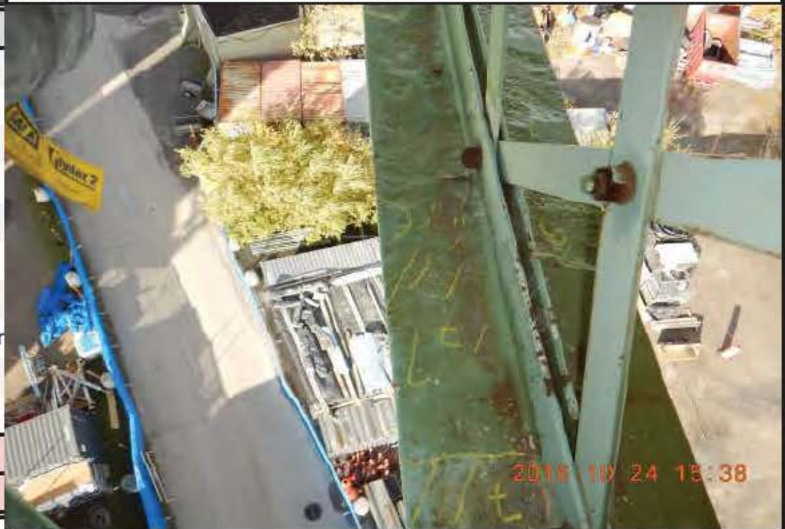
Axe: <b>Jacques-Cartier</b>		Section : <b>Section 6</b>		Structure : <b>Pont Jacques-Cartier</b>	
<b>Identification</b>					
Position longitudinale : Travée 22-23					
Groupe : Structure d'acier					
Position transversale : Général					
Élément : Élément de contreventement transversal inférieur					
Localisation : L6					
Cote CEC		Cote CEM (%)			
2		A	B	C	D
		90	0	6	4
Remarque / Observation Pertes de matériaux importantes à très importantes. Réduction de la capacité d'environ 40%.					
Numéro d'activité:				3221	
Numéro de recommandation:				10001	
<b>Identification</b>					
Position longitudinale : Travée 22-23					
Groupe : Structure d'acier					
Position transversale : Général					
Élément : Élément de contreventement transversal inférieur					
Localisation : L6					
Cote CEC		Cote CEM (%)			
2		A	B	C	D
		90	0	6	4
Remarque / Observation Pertes de matériaux importantes à très importantes. Réduction de la capacité d'environ 40%.

Numéro d'activité:				3221	
Numéro de recommandation:				10001

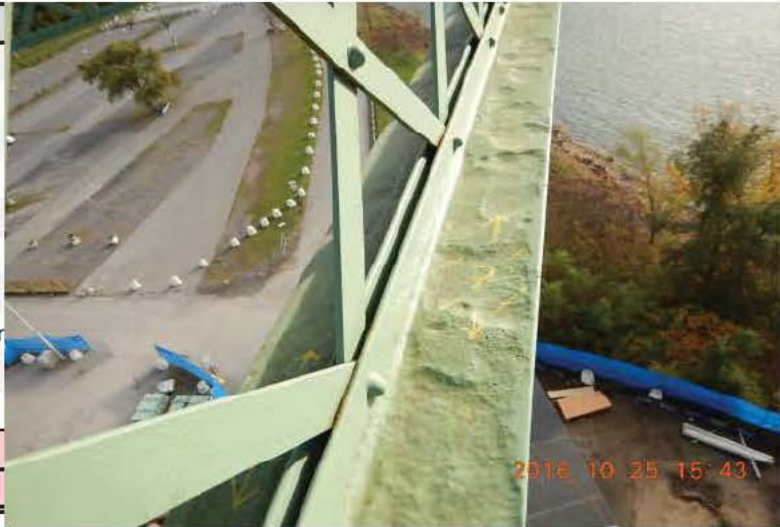
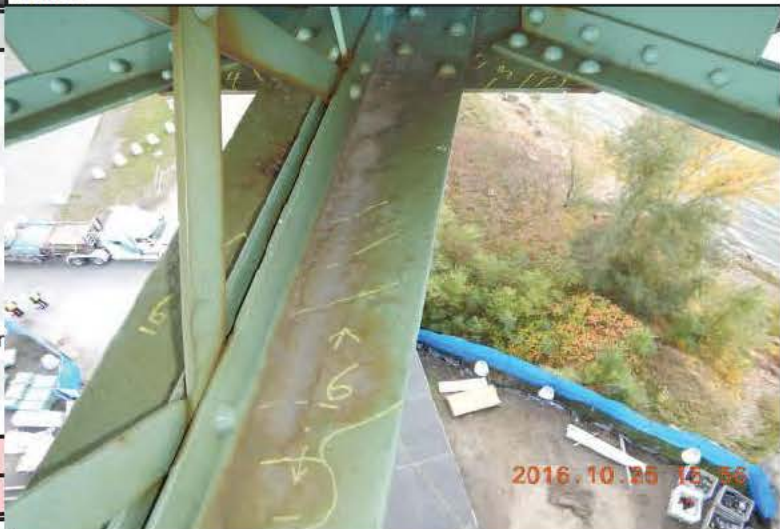
Axe: <b>Jacques-Cartier</b>		Section : <b>Section 6</b>		Structure : <b>Pont Jacques-Cartier</b>	
<b>Identification</b>					
Position longitudinale : Travée 22-23					
Groupe : Structure d'acier					
Position transversale : Général					
Élément : Élément de contreventement transversal inférieur					
Localisation : L8					
Cote CEC		Cote CEM (%)			
2		A	B	C	D
		89	0	5	6
Remarque / Observation Pertes de matériaux importantes à très importantes. Réduction de la capacité d'environ 40%.					
Numéro d'activité:				3221	
Numéro de recommandation:				10001	
<b>Identification</b>					
Position longitudinale : Travée 22-23					
Groupe : Structure d'acier					
Position transversale : Général					
Élément : Élément de contreventement transversal inférieur					
Localisation : L8					
Cote CEC		Cote CEM (%)			
2		A	B	C	D
		89	0	5	6
Remarque / Observation Pertes de matériaux importantes à très importantes. Réduction de la capacité d'environ 40%.

Numéro d'activité:				3221	
Numéro de recommandation:				10001

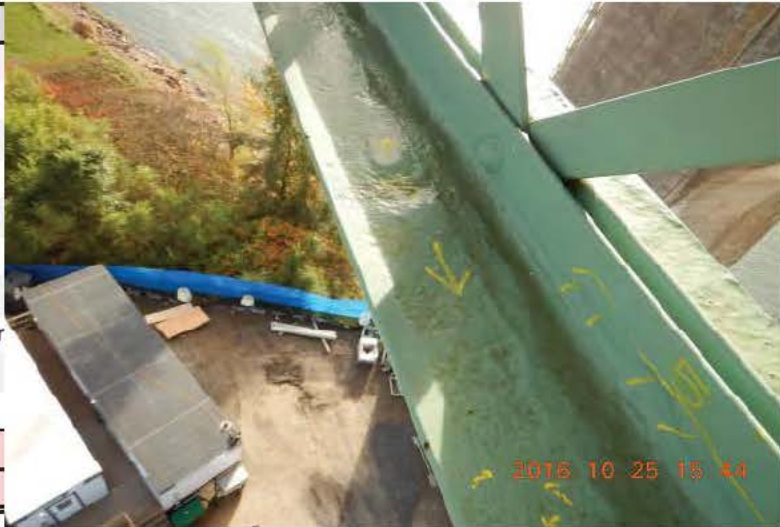
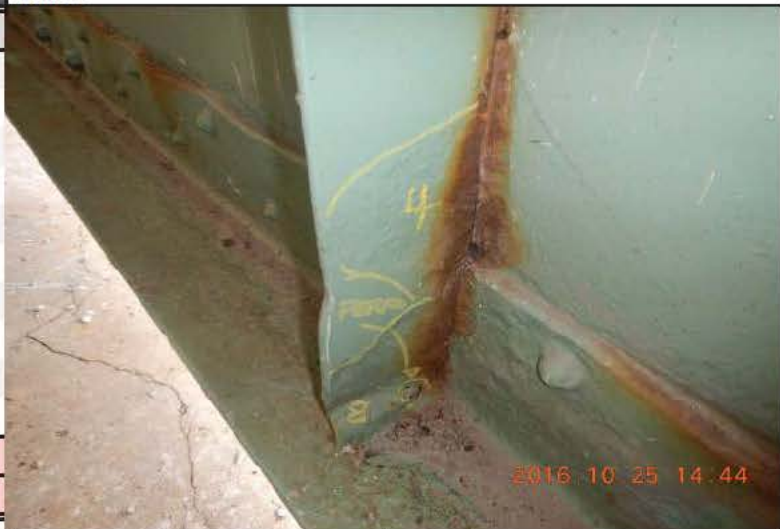
Axe: <b>Jacques-Cartier</b>		Section : <b>Section 6</b>		Structure : <b>Pont Jacques-Cartier</b>	
<b>Identification</b>					
Position longitudinale : Travée 22-23					
Groupe : Structure d'acier					
Position transversale : Général					
Élément : Élément de contreventement transversal inférieur					
Localisation : L8					
Cote CEC		Cote CEM (%)			
2		A	B	C	D
		89	0	5	6
Remarque / Observation Pertes de matériaux importantes à très importantes. Réduction de la capacité d'environ 40%.					
Numéro d'activité:				3221	
Numéro de recommandation:				10001	
<b>Identification</b>					
Position longitudinale : Travée 22-23					
Groupe : Structure d'acier					
Position transversale : Général					
Élément : Poutre de levage					
Localisation : L10					
Cote CEC		Cote CEM (%)			
3		A	B	C	D
		93	3	2	2
Remarque / Observation PDMx moy. à très imp.. 2 perfo. ø30 mm. Def. par corr. Réduction de la cap. appréciable au niveau de l'ass. du Ctv. horiz. inf.

Numéro d'activité:				3221	
Numéro de recommandation:				10001

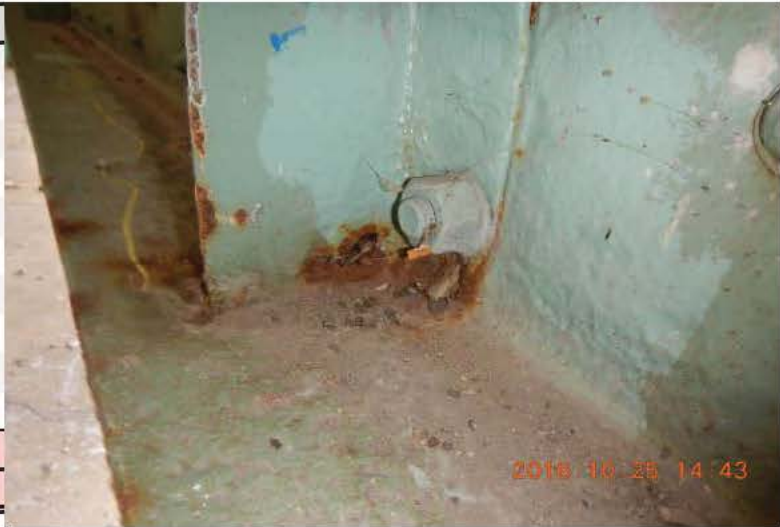
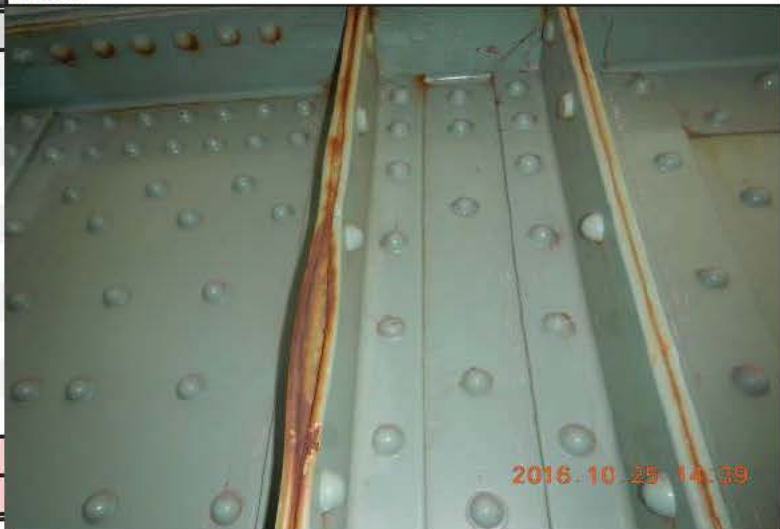
Axe: <b>Jacques-Cartier</b>		Section : <b>Section 6</b>		Structure : <b>Pont Jacques-Cartier</b>	
<b>Identification</b>					
<b>Position longitudinale :</b>					
Travée 22-23					
<b>Groupe :</b>					
Structure d'acier					
<b>Position transversale :</b>					
Général					
<b>Élément :</b>					
Poutre de levage					
<b>Localisation :</b>					
L10					
<b>Cote CEC</b>		<b>Cote CEM (%)</b>			
3		<b>A</b>	<b>B</b>	<b>C</b>	<b>D</b>
		93	3	2	2
<b>Remarque / Observation</b>					
PDMx moy. à très imp.. 2 perfo. ø30 mm. Def. par corr. Réduction de la cap. appréciable au niveau de l'ass. du Ctv. horiz. inf.					
				<b>Numéro de photo: JC_6_161025_EM_1717</b>	
<b>Numéro d'activité:</b>				3221	
<b>Numéro de recommandation:</b>				10001	
<b>Identification</b>					
<b>Position longitudinale :</b>					
Travée 22-23					
<b>Groupe :</b>					
Structure d'acier					
<b>Position transversale :</b>					
Général					
<b>Élément :</b>

Poutre de levage					
<b>Localisation :</b>					
L10					
<b>Cote CEC</b>		<b>Cote CEM (%)</b>			
3		<b>A</b>	<b>B</b>	<b>C</b>	<b>D</b>
		93	3	2	2
<b>Remarque / Observation</b>					
PDMx moy. à très imp.. 2 perfo. ø30 mm. Def. par corr. Réduction de la cap. appréciable au niveau de l'ass. du Ctv. horiz. inf.					
				<b>Numéro de photo: JC_6_161025_EM_1713</b>	
<b>Numéro d'activité:</b>				3221	
<b>Numéro de recommandation:</b>				10001

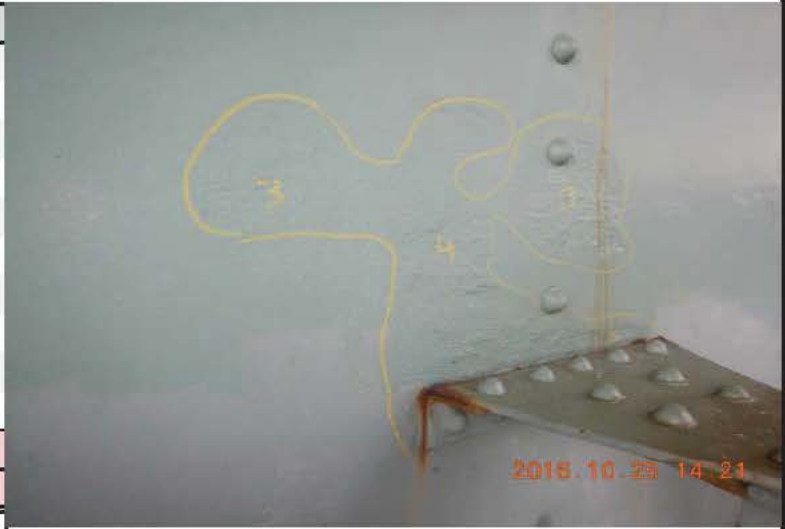
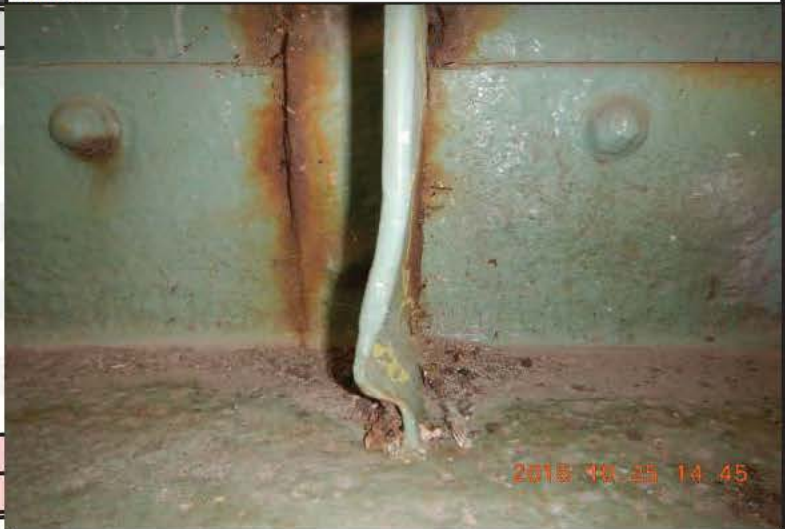
Axe: <b>Jacques-Cartier</b>		Section : <b>Section 6</b>		Structure : <b>Pont Jacques-Cartier</b>	
<b>Identification</b>					
<b>Position longitudinale :</b>					
Travée 22-23					
<b>Groupe :</b>					
Structure d'acier					
<b>Position transversale :</b>					
Général					
<b>Élément :</b>					
Poutre de levage					
<b>Localisation :</b>					
L10					
<b>Cote CEC</b>		<b>Cote CEM (%)</b>			
3		A	B	C	D
		93	3	2	2
<b>Remarque / Observation</b>					
PDMx moy. à très imp.. 2 perfo. ø30 mm. Def. par corr. Réduction de la cap. appréciable au niveau de l'ass. du Ctv. horiz. inf.					
Numéro d'activité:				3221	
Numéro de recommandation:				10001	
<b>Identification</b>					
<b>Position longitudinale :</b>					
Travée 22-23					
<b>Groupe :</b>					
Structure d'acier					
<b>Position transversale :</b>					
Général					
<b>Élément :</b>					
Poutre de levage					
<b>Localisation :</b>					
L10					
<b>Cote CEC</b>		<b>Cote CEM (%)</b>

3		A	B	C	D
		93	3	2	2
<b>Remarque / Observation</b>					
PDMx moy. à très imp.. 2 perfo. ø30 mm. Def. par corr. Réduction de la cap. appréciable au niveau de l'ass. du Ctv. horiz. inf.					
Numéro d'activité:				3221	
Numéro de recommandation:				10001

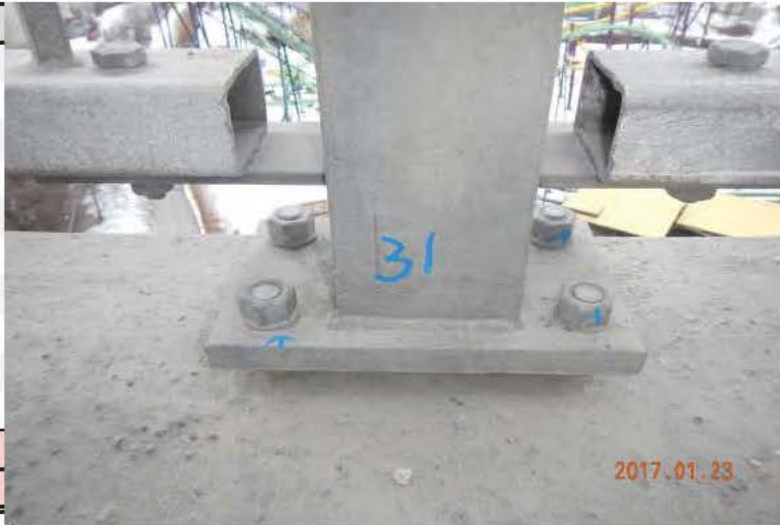
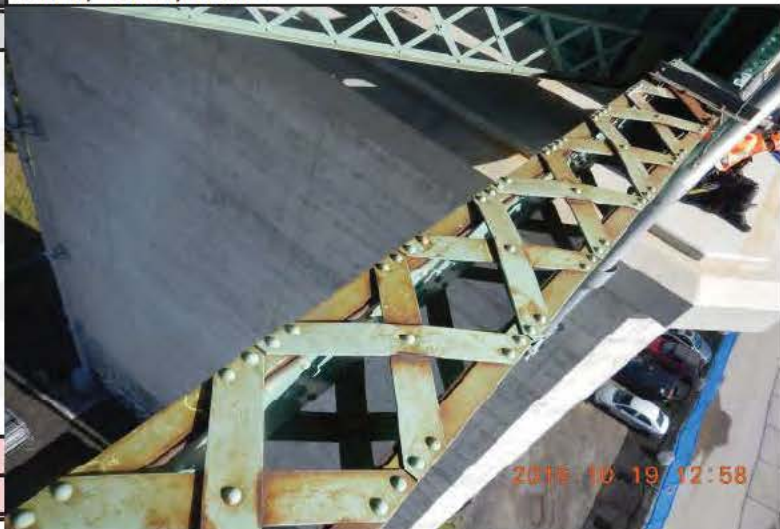
Axe: <b>Jacques-Cartier</b>		Section : <b>Section 6</b>		Structure : <b>Pont Jacques-Cartier</b>	
<b>Identification</b>					
<b>Position longitudinale :</b> Travée 22-23					
<b>Groupe :</b> Dispositif de retenue					
<b>Position transversale :</b> --					
<b>Élément :</b> Garde-corps					
<b>Localisation :</b> Aval					
<b>Cote CEC</b>		<b>Cote CEM (%)</b>			
4		A	B	C	D
		98	1	1	0
<b>Remarque / Observation</b> Corr. moy. à imp. des lisses inf. aux extr. Dist. de rive insuf. entre des PL d'ass. de la lisse inf. et les boulons. Ancrages trop court par rapport aux écrous. Modif. au chal. des PL d'ass. des lisses inf. aux pot.					
Numéro d'activité:		3071, 1051, 9000			
Numéro de recommandation:		16017, 10029, 10162			
<b>Identification</b>					
<b>Position longitudinale :</b> Travée 22-23					
<b>Groupe :</b> Protection contre la corrosion					
<b>Position transversale :</b> Ferme amont					
<b>Élément :</b> Corde inférieure

<b>Localisation :</b> L0-L2					
<b>Cote CEC</b>		<b>Cote CEM (%)</b>			
3		A	B	C	D
		85	5	5	5
<b>Remarque / Observation</b> Défauts de revêtement moyens à très importants.					
Numéro d'activité:		3065			
Numéro de recommandation:		10186

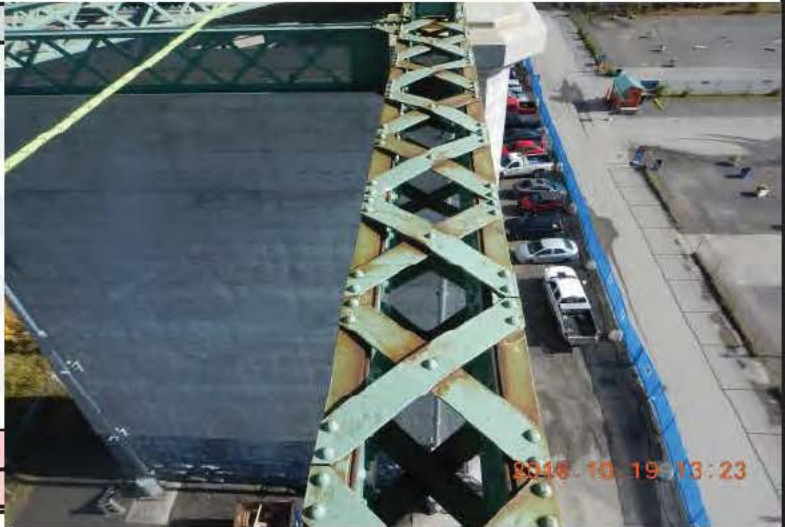
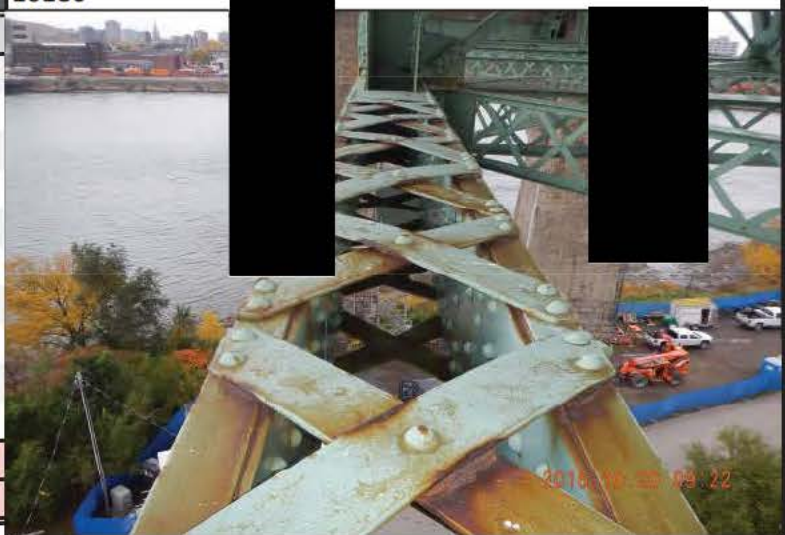
Axe: <b>Jacques-Cartier</b>		Section: <b>Section 6</b>		Structure: <b>Pont Jacques-Cartier</b>	
<b>Identification</b>					
Position longitudinale : Travée 22-23					
Groupe : Protection contre la corrosion					
Position transversale : Ferme amont					
Élément : Corde inférieure					
Localisation : L0-L2					
Cote CEC		Cote CEM (%)			
3		A	B	C	D
		85	5	5	5
Remarque / Observation Défauts de revêtement moyens à très importants.					
Numéro d'activité:				3065	
Numéro de recommandation:				10186	
<b>Identification</b>					
Position longitudinale : Travée 22-23					
Groupe : Protection contre la corrosion					
Position transversale : Ferme amont					
Élément : Corde inférieure					
Localisation : L2-L4					
Cote CEC		Cote CEM (%)			
3		A	B	C	D
		88	4	4	4
Remarque / Observation Défauts de revêtement moyens à importants.					
Numéro d'activité:				3065	
Numéro de recommandation:				10186

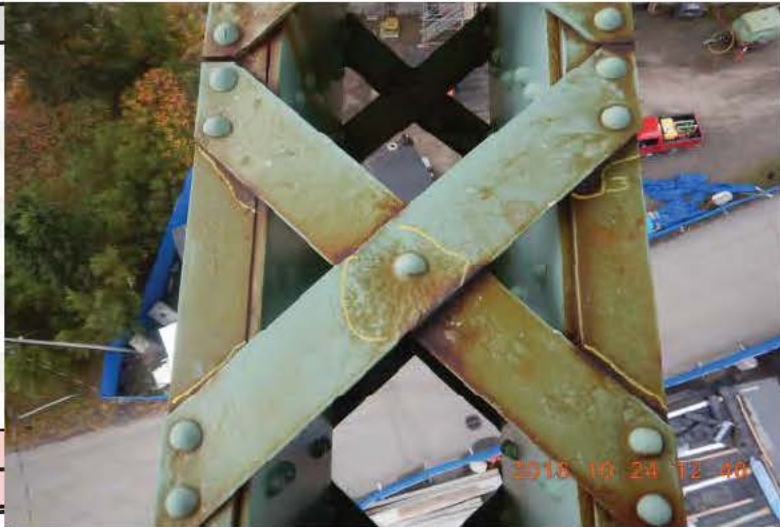
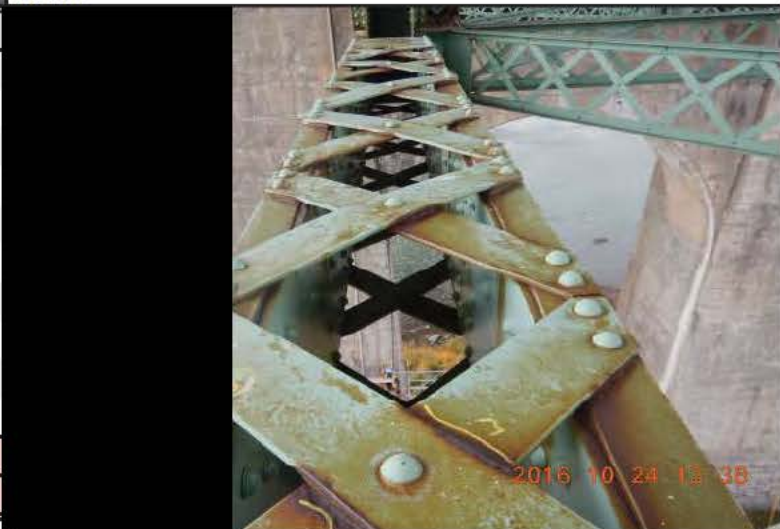
Axe: <b>Jacques-Cartier</b>		Section : <b>Section 6</b>		Structure : <b>Pont Jacques-Cartier</b>	
<b>Identification</b>					
Position longitudinale : Travée 22-23					
Groupe : Protection contre la corrosion					
Position transversale : Ferme amont					
Élément : Corde inférieure					
Localisation : L6-L8					
Cote CEC		Cote CEM (%)			
3		A	B	C	D
		89	5	4	2
Remarque / Observation Défauts de revêtement moyens à importants.					
Numéro d'activité:				3065	
Numéro de recommandation:				10186	
<b>Identification</b>					
Position longitudinale : Travée 22-23					
Groupe : Protection contre la corrosion					
Position transversale : Ferme amont					
Élément : Corde inférieure					
Localisation : L6-L8					
Cote CEC		Cote CEM (%)			
3		A	B	C	D
		89	5	4	2
Remarque / Observation Défauts de revêtement moyens à importants.					
Numéro d'activité:				3065	
Numéro de recommandation:				10186

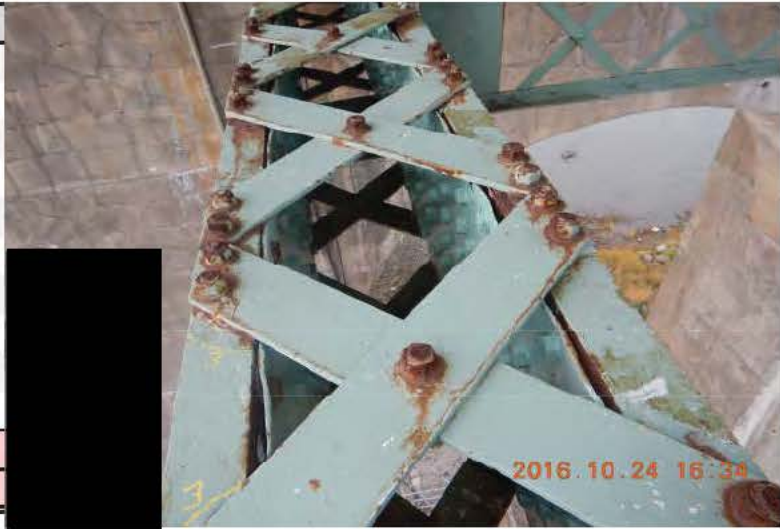
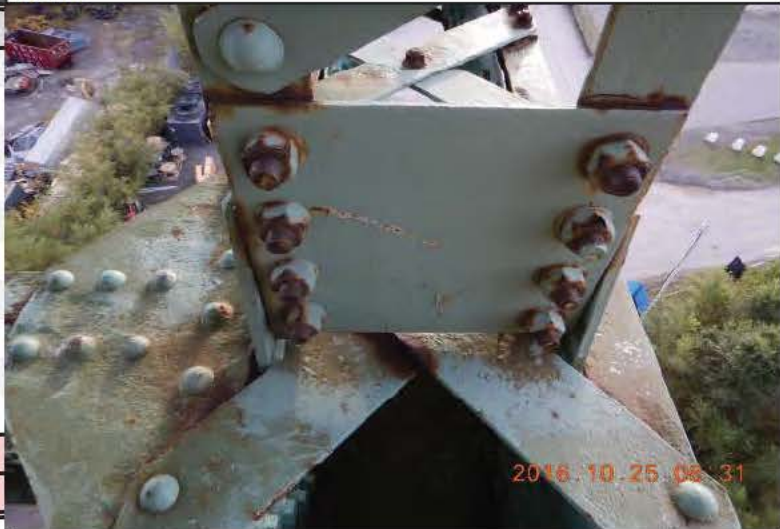
Axe: <b>Jacques-Cartier</b>		Section: <b>Section 6</b>		Structure: <b>Pont Jacques-Cartier</b>	
<b>Identification</b>					
Position longitudinale : Travée 22-23					
Groupe : Protection contre la corrosion					
Position transversale : Ferme amont					
Élément : Corde inférieure					
Localisation : L8-L10					
Cote CEC		Cote CEM (%)			
3		A	B	C	
		90	4	3	3
Remarque / Observation Défauts de revêtement moyens à importants.					
Numéro d'activité:				3065	
Numéro de recommandation:				10186	
<b>Identification</b>					
Position longitudinale : Travée 22-23					
Groupe : Protection contre la corrosion					
Position transversale : Ferme amont					
Élément : Montant					
Localisation : L9-U9					
Cote CEC		Cote CEM (%)			
4		A	B	C	D
		97	1	1	1
Remarque / Observation Défauts de revêtement moyens à très importants.					
Numéro d'activité:				3065	
Numéro de recommandation:				10186

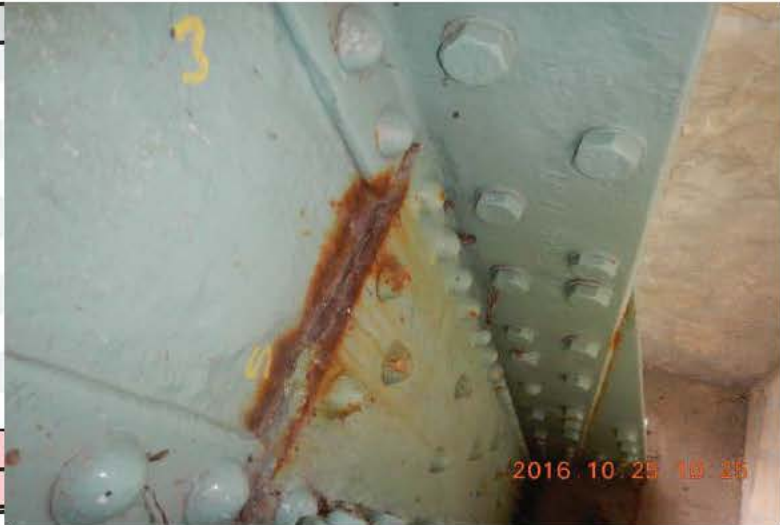
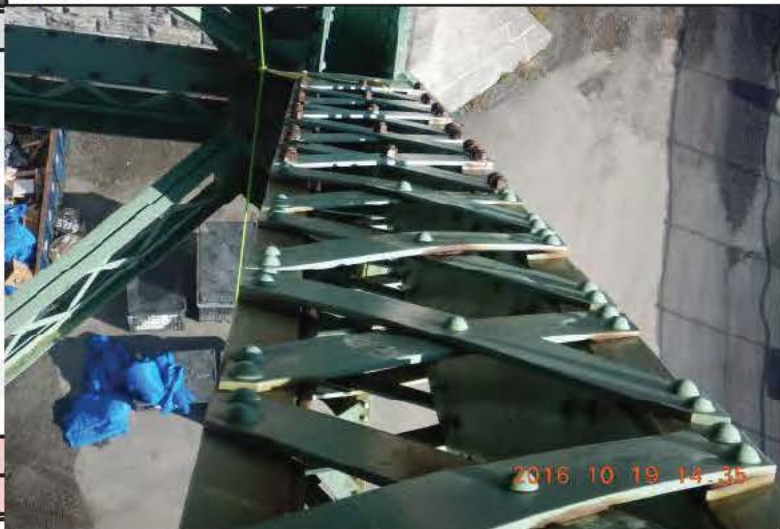
Axe: <b>Jacques-Cartier</b>		Section: <b>Section 6</b>		Structure: <b>Pont Jacques-Cartier</b>	
<b>Identification</b>					
Position longitudinale : Travée 22-23					
Groupe : Protection contre la corrosion					
Position transversale : Ferme amont					
Élément : Montant					
Localisation : L10-U10					
Cote CEC		Cote CEM (%)			
4		A	B	C	D
		96	1	1	2
<b>Remarque / Observation</b> Défauts de revêtement moyens à importants.					
Numéro d'activité:				3065	
Numéro de recommandation:				10186	
<b>Identification</b>					
Position longitudinale : Travée 22-23					
Groupe : Protection contre la corrosion					
Position transversale : Ferme amont					
Élément : Diagonale					
Localisation : L2-U3					
Cote CEC		Cote CEM (%)			
4		A	B	C	D
		95	2	2	1
<b>Remarque / Observation</b> Défauts de revêtement moyens à importants.					
Numéro d'activité:				3065	
Numéro de recommandation:				10186

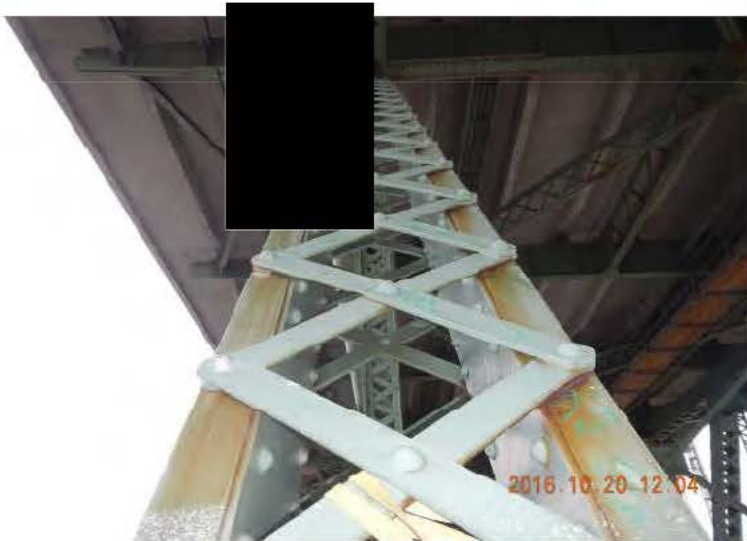
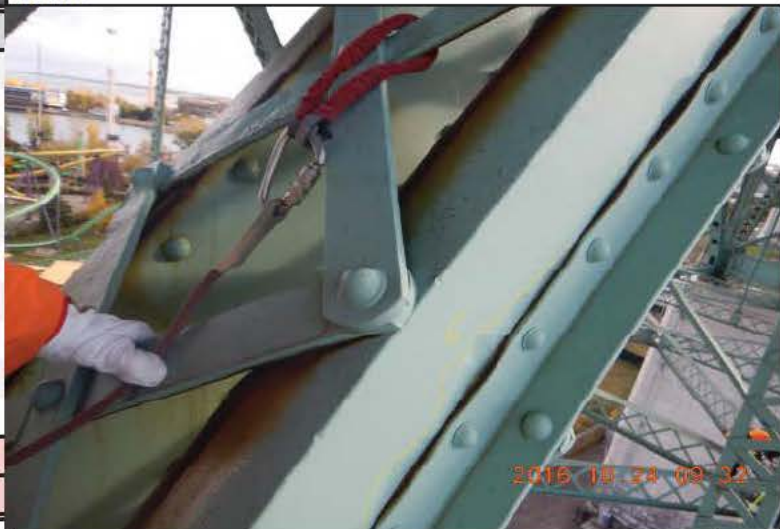
Axe: <b>Jacques-Cartier</b>		Section : <b>Section 6</b>		Structure : <b>Pont Jacques-Cartier</b>	
<b>Identification</b>					
Position longitudinale : Travée 22-23					
Groupe : Protection contre la corrosion					
Position transversale : Ferme amont					
Élément : Diagonale					
Localisation : L4-U5					
Cote CEC		Cote CEM (%)			
4		A	B	C	D
		97	1	1	1
Remarque / Observation Défauts de revêtement moyens à importants.					
Numéro de photo:		JC_6_161020_JM_2039			
Numéro d'activité:		3065			
Numéro de recommandation:		10186			
<b>Identification</b>					
Position longitudinale : Travée 22-23					
Groupe : Protection contre la corrosion					
Position transversale : Ferme amont					
Élément : Diagonale					
Localisation : U5-L6					
Cote CEC		Cote CEM (%)			
4		A	B	C	D
		95	2	2	1
Remarque / Observation Défauts de revêtement moyens à importants.					
Numéro de photo:		JC_6_161024_EM_1389			
Numéro d'activité:		3065			
Numéro de recommandation:		10186

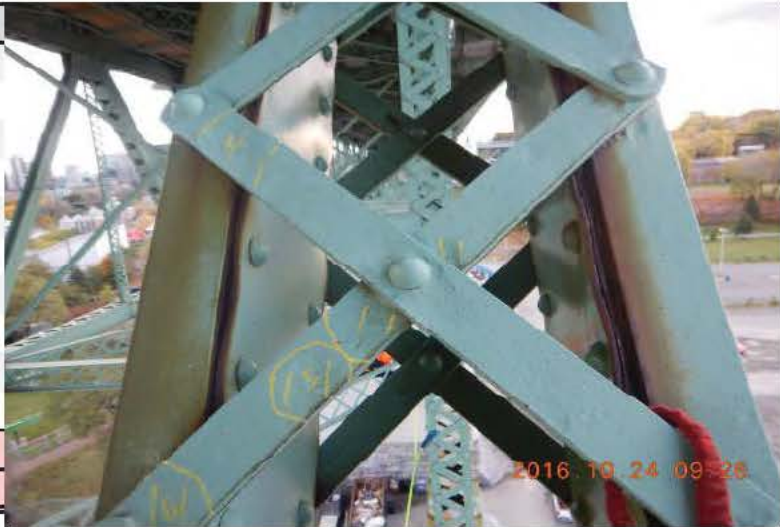
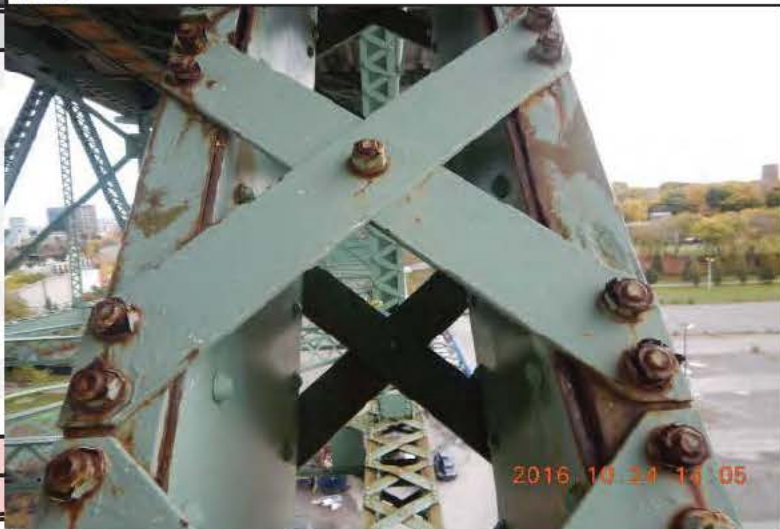
Axe: <b>Jacques-Cartier</b>		Section : <b>Section 6</b>		Structure : <b>Pont Jacques-Cartier</b>	
<b>Identification</b>					
Position longitudinale : Travée 22-23					
Groupe : Protection contre la corrosion					
Position transversale : Ferme amont					
Élément : Diagonale					
Localisation : U5-L6					
Cote CEC		Cote CEM (%)			
4		A	B	C	D
		95	2	2	1
Remarque / Observation Défauts de revêtement moyens à importants.					
Numéro de photo:				JC_6_161024_EM_1387	
Numéro d'activité:		3065			
Numéro de recommandation:		10186			
<b>Identification</b>					
Position longitudinale : Travée 22-23					
Groupe : Protection contre la corrosion					
Position transversale : Ferme amont					
Élément : Diagonale					
Localisation : U7-L8					
Cote CEC		Cote CEM (%)			
4		A	B	C	D
		93	3	2	2
Remarque / Observation Défauts de revêtement moyens à importants.					
Numéro de photo:				JC_6_161024_EM_1456	
Numéro d'activité:		3065			
Numéro de recommandation:		10186

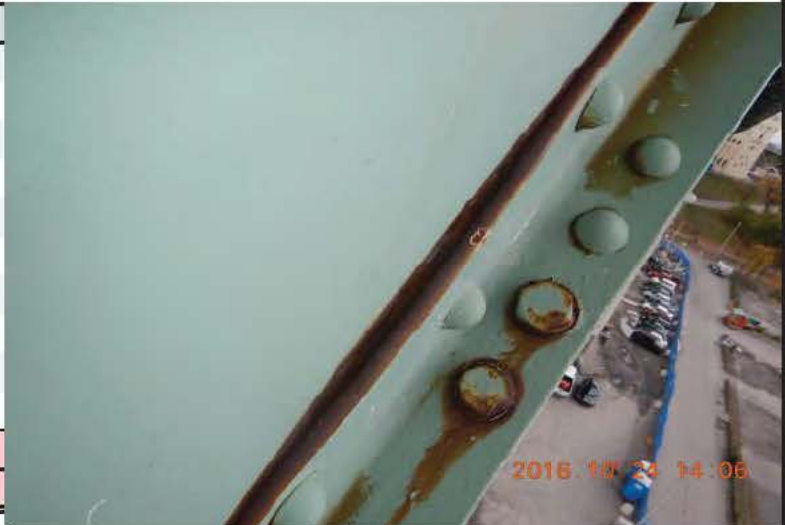
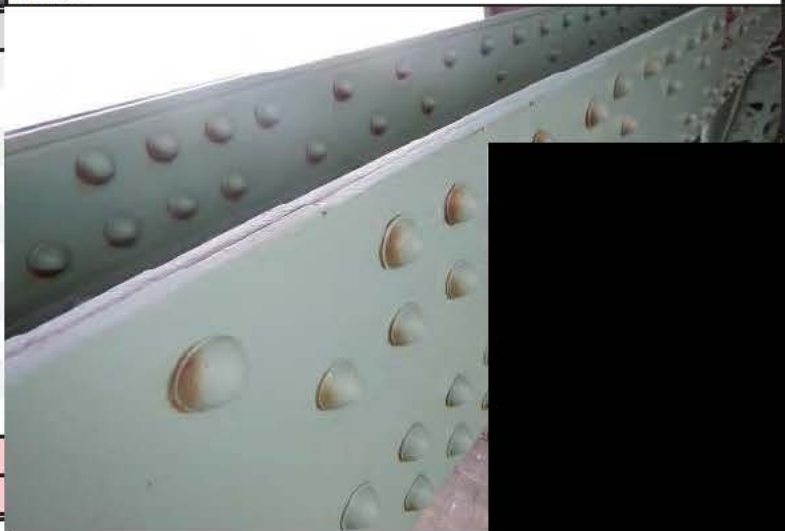
Axe: <b>Jacques-Cartier</b>		Section : <b>Section 6</b>		Structure : <b>Pont Jacques-Cartier</b>	
<b>Identification</b>					
Position longitudinale : Travée 22-23					
Groupe : Protection contre la corrosion					
Position transversale : Ferme amont					
Élément : Diagonale					
Localisation : U7-L8					
Cote CEC		Cote CEM (%)			
4		A	B	C	D
		93	3	2	2
Remarque / Observation Défauts de revêtement moyens à importants.					
Numéro d'activité:				3065	
Numéro de recommandation:				10186	
<b>Identification</b>					
Position longitudinale : Travée 22-23					
Groupe : Protection contre la corrosion					
Position transversale : Ferme amont					
Élément : Diagonale					
Localisation : L8-U9					
Cote CEC		Cote CEM (%)			
4		A	B	C	D
		97	1	1	1
Remarque / Observation Défauts de revêtement moyens à importants.					
Numéro d'activité:				3065	
Numéro de recommandation:				10186

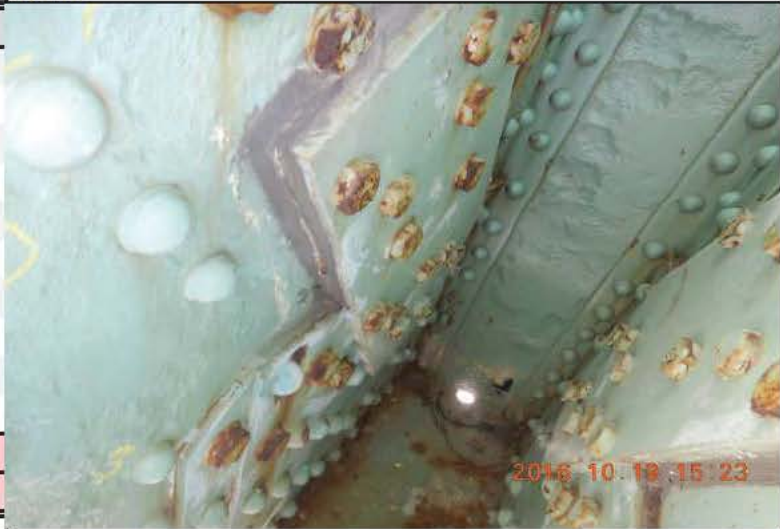
Position longitudinale :					
Travée 22-23					
Groupe :					
Protection contre la corrosion					
Position transversale :					
Ferme amont					
Élément :					
Assemblage inférieur					
Localisation :					
L2					
Cote CEC		Cote CEM (%)			
4		A	B	C	D
		94	2	2	2
<b>Remarque / Observation</b>					
Défauts de revêtement moyens à très importants.					
Numéro d'activité:				3065	
Numéro de recommandation:				10186

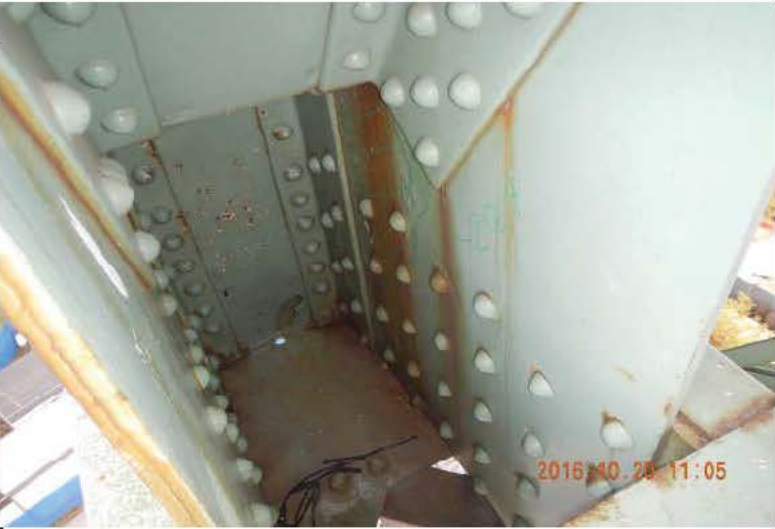
Numéro de photo: **JC\_6\_161020\_JM\_2023**

Axe: <b>Jacques-Cartier</b>		Section: <b>Section 6</b>		Structure: <b>Pont Jacques-Cartier</b>	
<b>Identification</b>					
Position longitudinale : Travée 22-23					
Groupe : Protection contre la corrosion					
Position transversale : Ferme amont					
Élément : Assemblage inférieur					
Localisation : L4					
Cote CEC		Cote CEM (%)			
4		A	B	C	D
		97	1	1	1
<b>Remarque / Observation</b> Défauts de revêtement moyens à très importants.					
Numéro d'activité:		3065			
Numéro de recommandation:		10186			
<b>Identification</b>					
Position longitudinale : Travée 22-23					
Groupe : Protection contre la corrosion					
Position transversale : Ferme aval					
Élément : Corde supérieure					
Localisation : U0-U2					
Cote CEC		Cote CEM (%)			
4		A	B	C	D
		98	1	1	0
<b>Remarque / Observation</b>					
Numéro d'activité:					
Numéro de recommandation:

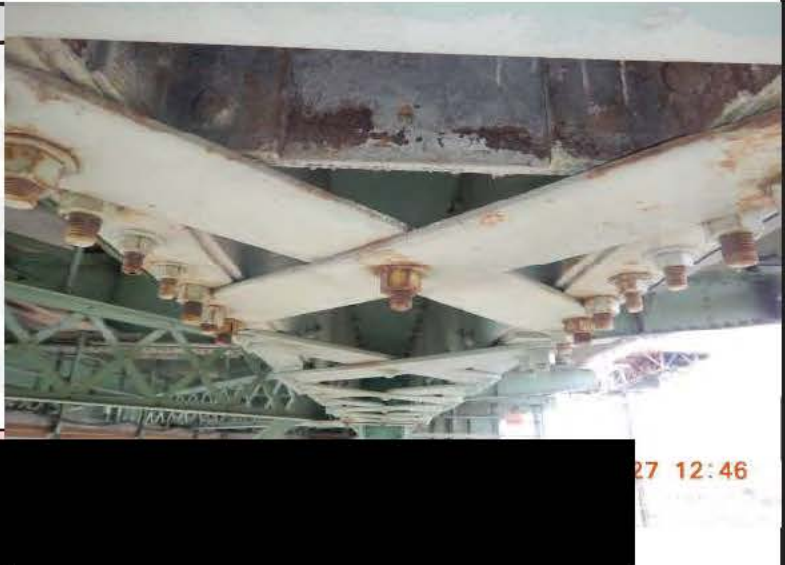
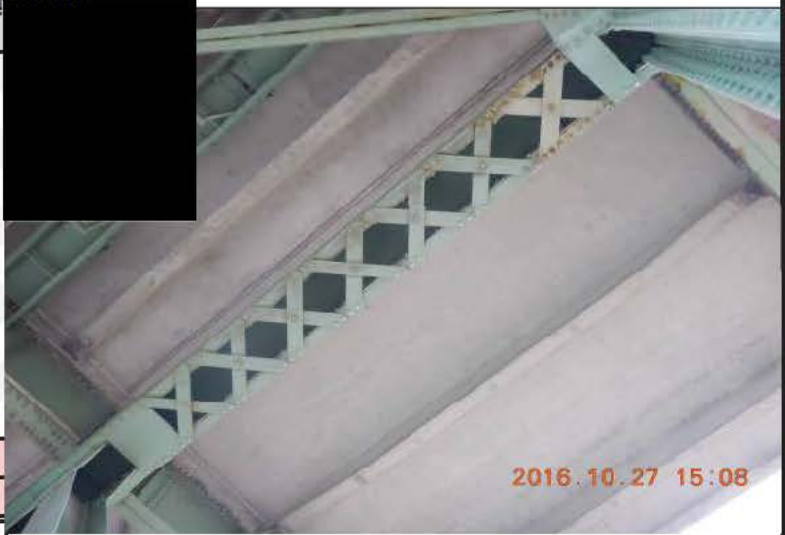
Axe: <b>Jacques-Cartier</b>		Section : <b>Section 6</b>		Structure : <b>Pont Jacques-Cartier</b>	
<b>Identification</b>					
Position longitudinale : Travée 22-23					
Groupe : Protection contre la corrosion					
Position transversale : Ferme aval					
Élément : Corde supérieure					
Localisation : U6-U8					
Cote CEC		Cote CEM (%)			
4		A	B	C	
		95	1	2	
Remarque / Observation Défauts de revêtement moyens à très importants.					
Numéro de photo: <b>JC_6_161027_EM_8986</b>					
Numéro d'activité: 3065					
Numéro de recommandation: 10186					
<b>Identification</b>					
Position longitudinale : Travée 22-23					
Groupe : Protection contre la corrosion					
Position transversale : Ferme aval					
Élément : Corde supérieure					
Localisation : U6-U8					
Cote CEC		Cote CEM (%)			
4		A	B	C	D
		95	1	2	2
Remarque / Observation Défauts de revêtement moyens à très importants.					
Numéro de photo: <b>JC_6_161027_EM_9026</b>

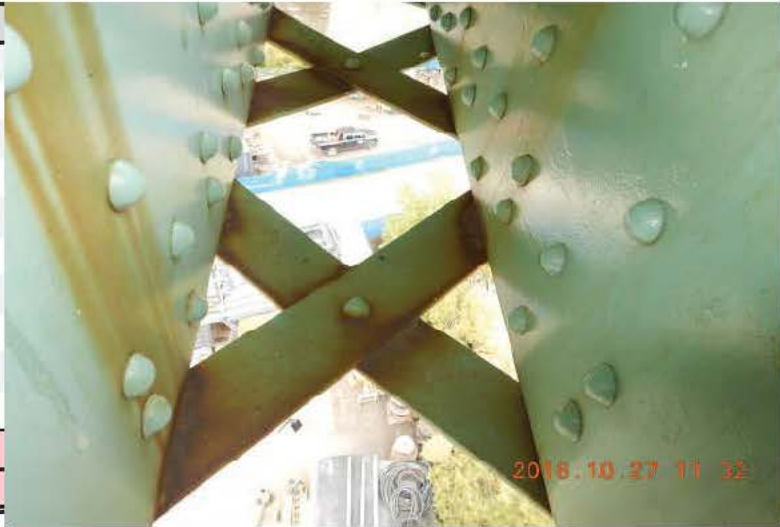
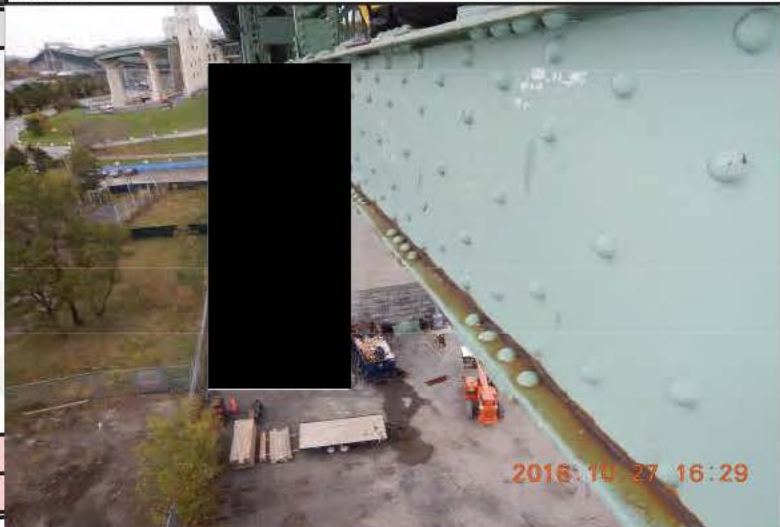
Axe: <b>Jacques-Cartier</b>		Section : <b>Section 6</b>		Structure : <b>Pont Jacques-Cartier</b>	
<b>Identification</b>					
Position longitudinale : Travée 22-23					
Groupe : Protection contre la corrosion					
Position transversale : Ferme aval					
Élément : Corde inférieure					
Localisation : L2-L4					
Cote CEC		Cote CEM (%)			
4		A	B	C	D
		91	4	3	2
Remarque / Observation Défauts de revêtement moyens à très importants.					
Numéro de photo:				JC_6_161027_MB_1252	
Numéro d'activité:		3065			
Numéro de recommandation:		10186			
<b>Identification</b>					
Position longitudinale : Travée 22-23					
Groupe : Protection contre la corrosion					
Position transversale : Ferme aval					
Élément : Corde inférieure					
Localisation : L4-L6					
Cote CEC		Cote CEM (%)			
4		A	B	C	D
		92	4	2	2
Remarque / Observation Défauts de revêtement moyens à très importants.					
Numéro de photo:				JC_6_161027_EM_9058	
Numéro d'activité:		3065

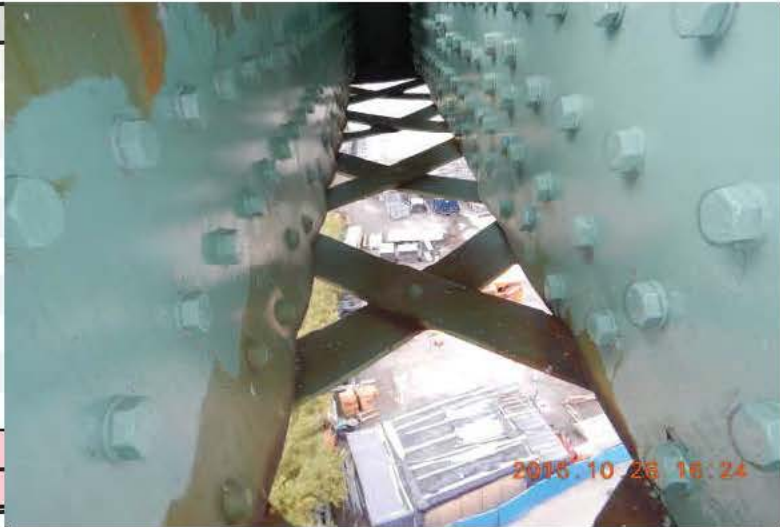
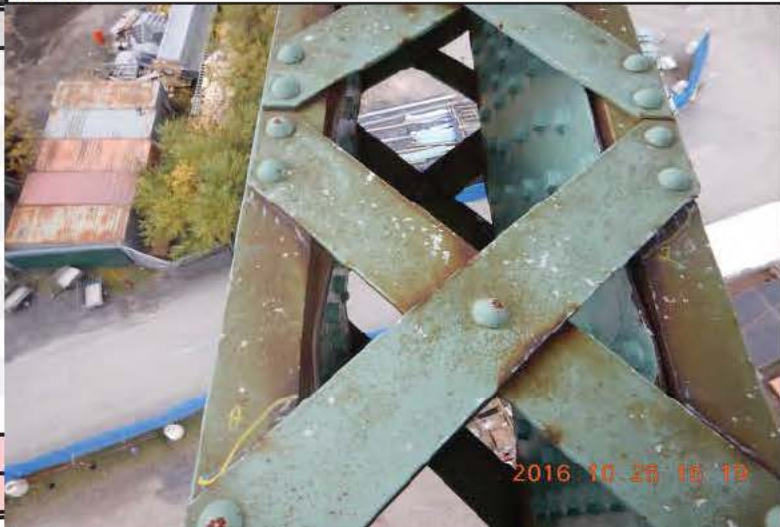
Axe: <b>Jacques-Cartier</b>		Section : <b>Section 6</b>		Structure : <b>Pont Jacques-Cartier</b>	
<b>Identification</b>					
Position longitudinale : Travée 22-23					
Groupe : Protection contre la corrosion					
Position transversale : Ferme aval					
Élément : Corde inférieure					
Localisation : L8-L10					
Cote CEC		Cote CEM (%)			
4		A	B	C	D
		90	4	4	2
Remarque / Observation Défauts de revêtement moyens à très importants.					
Numéro d'activité:				3065	
Numéro de recommandation:				10186	
<b>Identification</b>					
Position longitudinale : Travée 22-23					
Groupe : Protection contre la corrosion					
Position transversale : Ferme aval					
Élément : Corde inférieure					
Localisation : L8-L10					
Cote CEC		Cote CEM (%)			
4		A	B	C	D
		90	4	4	2
Remarque / Observation Défauts de revêtement moyens à très importants.					
Numéro d'activité:				3065	
Numéro de recommandation:				10186

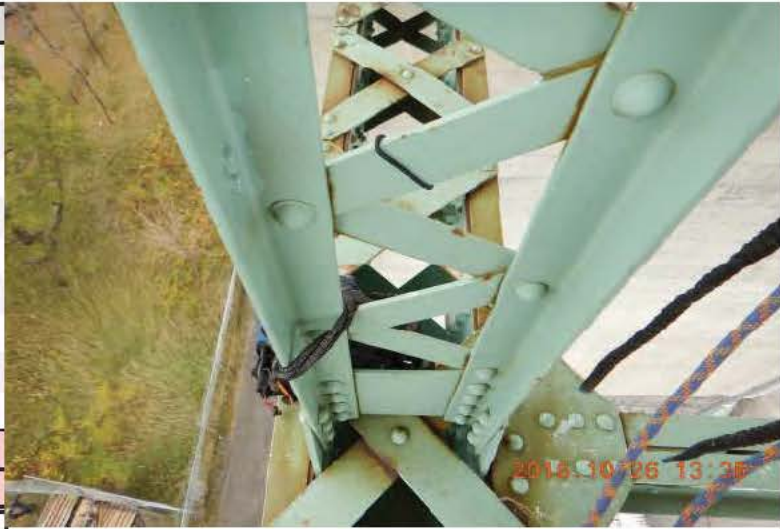
Axe: <b>Jacques-Cartier</b>		Section : <b>Section 6</b>		Structure : <b>Pont Jacques-Cartier</b>	
<b>Identification</b>					
Position longitudinale : Travée 22-23					
Groupe : Protection contre la corrosion					
Position transversale : Ferme aval					
Élément : Montant					
Localisation : L1-U1					
Cote CEC		Cote CEM (%)			
4		A	B	C	D
		97	1	1	1
Remarque / Observation Défauts de revêtement moyens à importants.					
				Numéro de photo: <b>JC_6_161026_MB_1195</b>	
Numéro d'activité:		3065			
Numéro de recommandation:		10186			
<b>Identification</b>					
Position longitudinale : Travée 22-23					
Groupe : Protection contre la corrosion					
Position transversale : Ferme aval					
Élément : Montant					
Localisation : L5-U5					
Cote CEC		Cote CEM (%)			
4		A	B	C	D
		95	3	1	1
Remarque / Observation Défauts de revêtement moyens à importants.					
				Numéro de photo: <b>JC_6_161027_MB_1294</b>	
Numéro d'activité:		3065
