# Rapport d'inspection annuelle

Inspection détaillée du pont Jacques-Cartier, section 6  
Version finale

Contrat: 62408

23 juin 2017

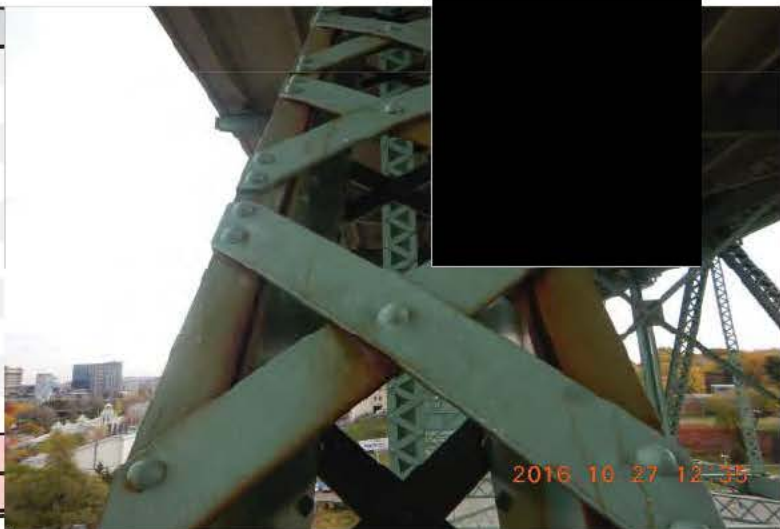
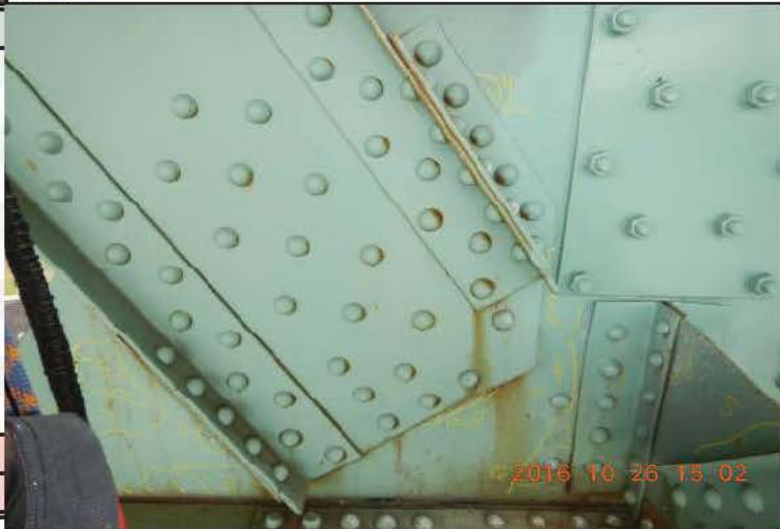
Axe: <b>Jacques-Cartier</b>		Section : <b>Section 6</b>		Structure : <b>Pont Jacques-Cartier</b>	
<b>Identification</b>					
Position longitudinale : Travée 22-23					
Groupe : Protection contre la corrosion					
Position transversale : Ferme aval					
Élément : Diagonale					
Localisation : U7-L8					
Cote CEC		Cote CEM (%)			
4		A	B	C	D
		90	5	3	2
Remarque / Observation Défauts de revêtement moyens à importants.					
Numéro d'activité:				3065	
Numéro de recommandation:				10186	
<b>Identification</b>					
Position longitudinale : Travée 22-23					
Groupe : Protection contre la corrosion					
Position transversale : Ferme aval					
Élément : Assemblage inférieur					
Localisation : L2					
Cote CEC		Cote CEM (%)			
4		A	B	C	D
		97	1	1	1
Remarque / Observation Défauts de revêtement moyens à très importants.					
Numéro d'activité:				3065	
Numéro de recommandation:				10186

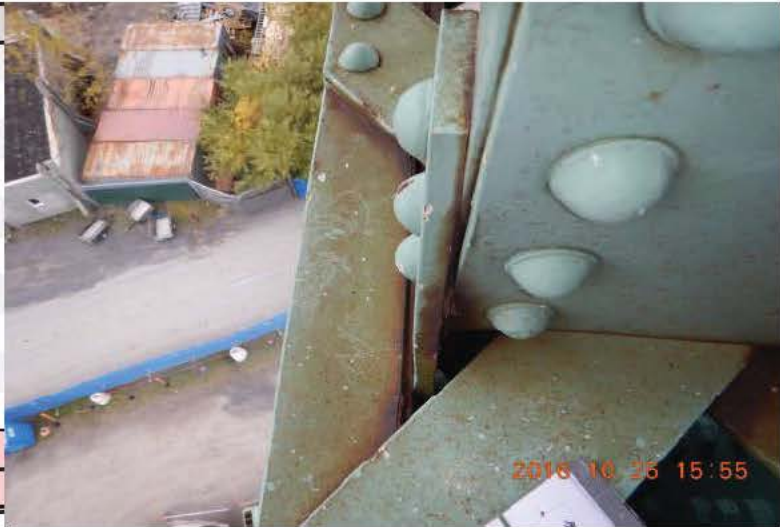
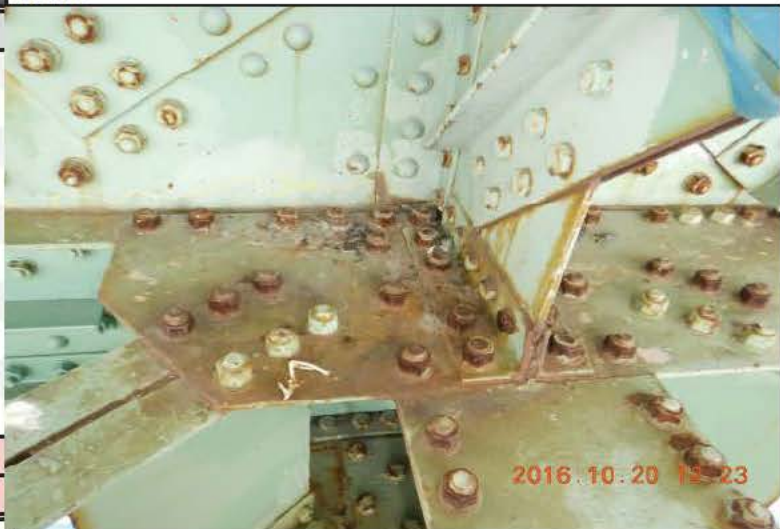
Axe: <b>Jacques-Cartier</b>		Section : <b>Section 6</b>		Structure : <b>Pont Jacques-Cartier</b>	
<b>Identification</b>					
Position longitudinale : Travée 22-23					
Groupe : Protection contre la corrosion					
Position transversale : Ferme aval					
Élément : Assemblage inférieur					
Localisation : L9					
Cote CEC		Cote CEM (%)			
4		A	B	C	D
		91	4	4	1
Remarque / Observation Défauts de revêtement moyens à très importants.					
Numéro de photo:				JC_6_161026_EM_8940	
Numéro d'activité:		3065			
Numéro de recommandation:		10186			
<b>Identification</b>					
Position longitudinale : Travée 22-23					
Groupe : Protection contre la corrosion					
Position transversale : Général					
Élément : Contreventement horizontal inférieur					
Localisation : L0-L2					
Cote CEC		Cote CEM (%)			
4		A	B	C	D
		88	10	1	1
Remarque / Observation Défauts de revêtement moyens à très importants.					
Numéro de photo:				JC_6_161020_MB_0971

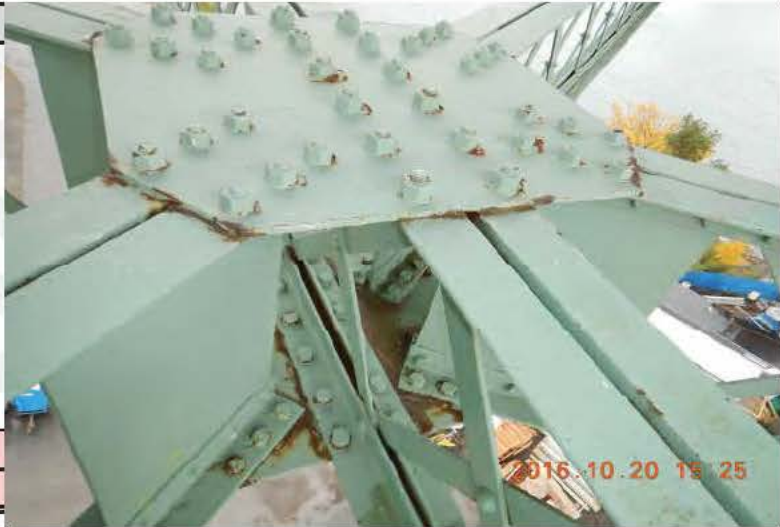
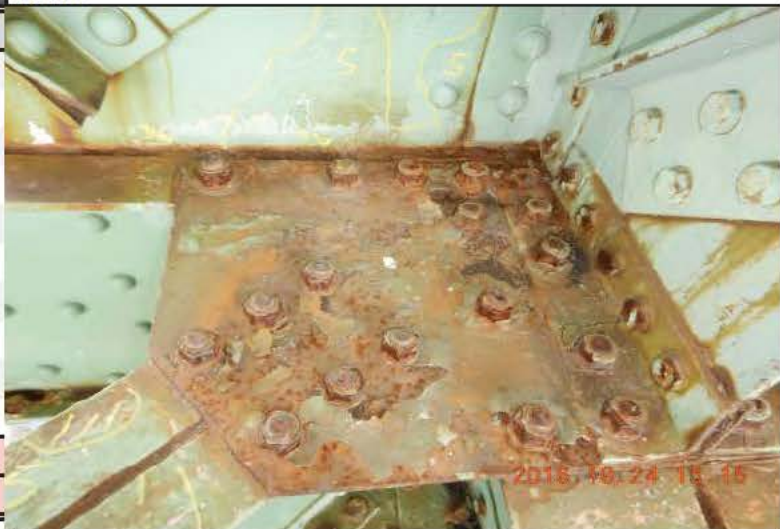
Axe: <b>Jacques-Cartier</b>		Section : <b>Section 6</b>		Structure : <b>Pont Jacques-Cartier</b>	
<b>Identification</b>					
Position longitudinale : Travée 22-23					
Groupe : Protection contre la corrosion					
Position transversale : Général					
Élément : Contreventement horizontal inférieur					
Localisation : L2-L4					
Cote CEC		Cote CEM (%)			
4		A	B	C	D
		88	10	1	1
Remarque / Observation Défauts de revêtement moyens à très importants.					
Numéro de photo:				JC_6_161020_MB_0997	
Numéro d'activité:		3065			
Numéro de recommandation:		10186			
<b>Identification</b>					
Position longitudinale : Travée 22-23					
Groupe : Protection contre la corrosion					
Position transversale : Général					
Élément : Contreventement horizontal inférieur					
Localisation : L4-L6					
Cote CEC		Cote CEM (%)			
4		A	B	C	D
		88	10	1	1
Remarque / Observation Défauts de revêtement moyens à très importants.					
Numéro de photo:				JC_6_161024_MB_1067

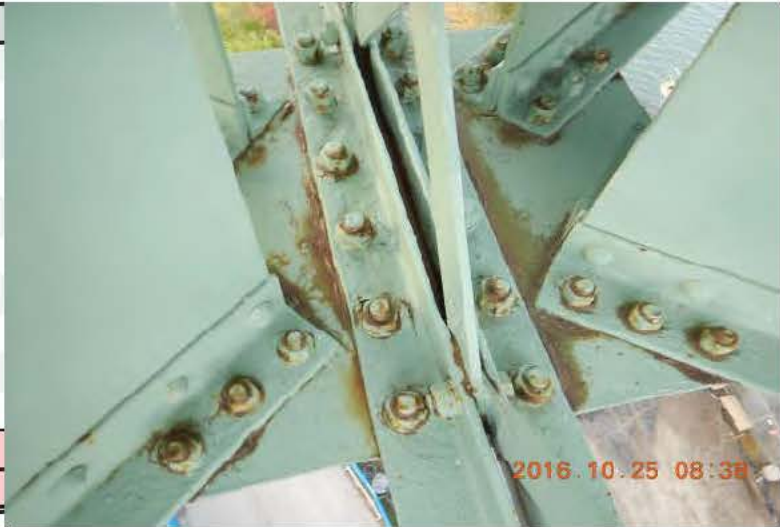
Numéro de photo: **JC\_6\_161025\_MB\_1099**

Axe: <b>Jacques-Cartier</b>		Section : <b>Section 6</b>		Structure : <b>Pont Jacques-Cartier</b>	
<b>Identification</b>					
Position longitudinale : Travée 22-23					
Groupe : Protection contre la corrosion					
Position transversale : Général					
Élément : Contreventement horizontal inférieur					
Localisation : L6-L8					
Cote CEC		Cote CEM (%)			
4		A	B	C	D
		96	2	1	1
Remarque / Observation Défauts de revêtement moyens à très importants.					
Numéro d'activité:				3065	
Numéro de recommandation:				10186	
<b>Identification</b>					
Position longitudinale : Travée 22-23					
Groupe : Protection contre la corrosion					
Position transversale : Général					
Élément : Contreventement vertical					
Localisation : L0-U0					
Cote CEC		Cote CEM (%)			
4		A	B	C	D
		97	1	1	1
Remarque / Observation Défauts de revêtement moyens à très importants.					
Numéro d'activité:				3065	
Numéro de recommandation:				10186

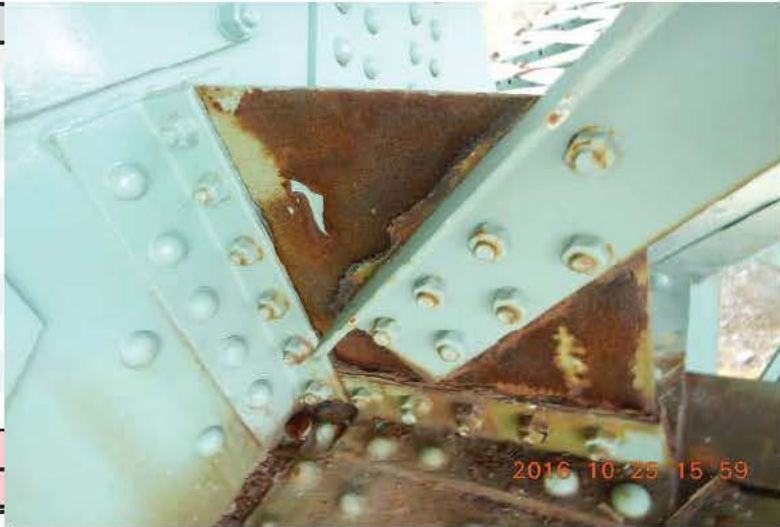
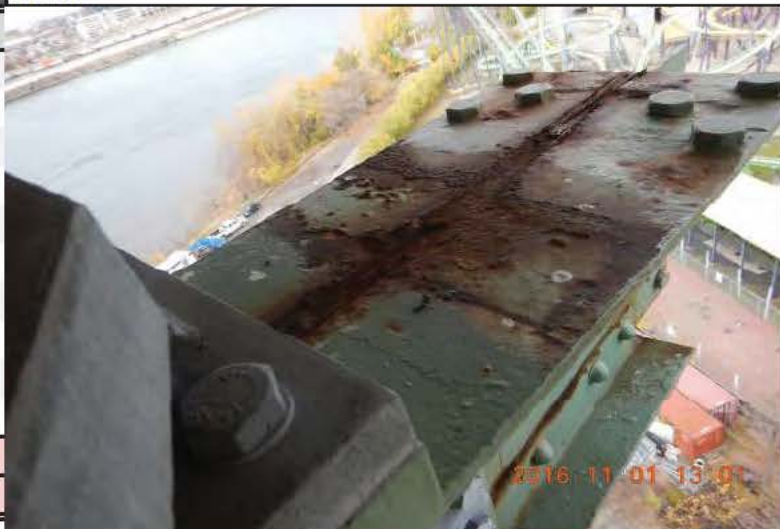
Axe: <b>Jacques-Cartier</b>		Section : <b>Section 6</b>		Structure : <b>Pont Jacques-Cartier</b>	
<b>Identification</b>					
Position longitudinale : Travée 22-23					
Groupe : Protection contre la corrosion					
Position transversale : Général					
Élément : Contreventement vertical					
Localisation : L8-U8					
Cote CEC		Cote CEM (%)			
4		A	B	C	D
		97	1	1	1
Remarque / Observation Défauts de revêtement moyens à très importants.					
Numéro d'activité:		3065			
Numéro de recommandation:		10186			
<b>Identification</b>					
Position longitudinale : Travée 22-23					
Groupe : Protection contre la corrosion					
Position transversale : Général					
Élément : Poutre transversale					
Localisation : U1					
Cote CEC		Cote CEM (%)			
3		A	B	C	D
		82	10	5	3
Remarque / Observation Défauts de revêtement moyens à importants.					
Numéro d'activité:		3065			
Numéro de recommandation:		10186

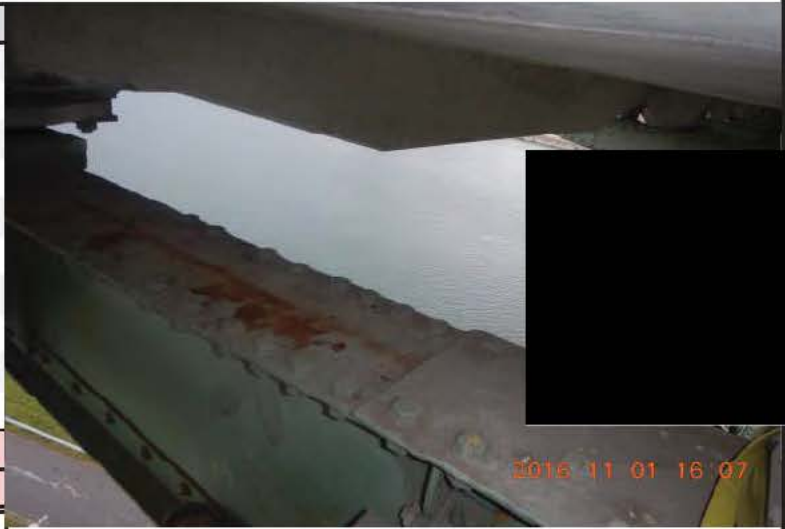
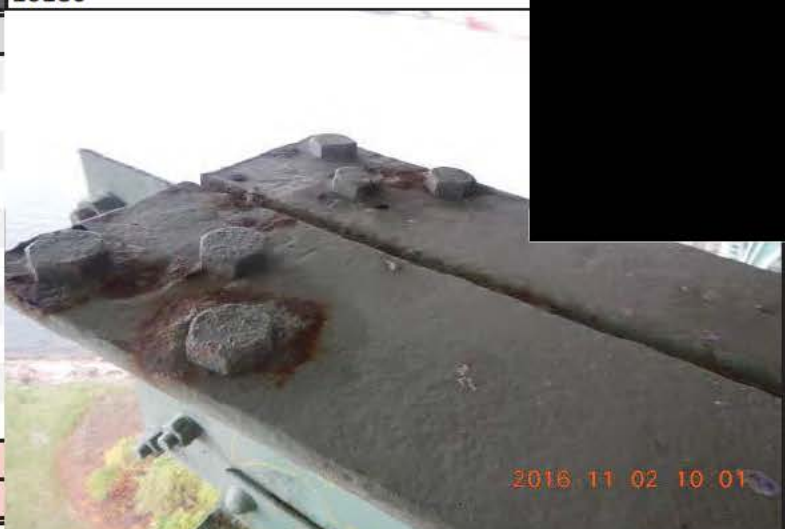
Axe: <b>Jacques-Cartier</b>		Section : <b>Section 6</b>		Structure : <b>Pont Jacques-Cartier</b>	
<b>Identification</b>					
<b>Position longitudinale :</b> Travée 22-23					
<b>Groupe :</b> Protection contre la corrosion					
<b>Position transversale :</b> Général					
<b>Élément :</b> Poutre transversale					
<b>Localisation :</b> U3					
<b>Cote CEC</b>		<b>Cote CEM (%)</b>			
3		A B C D			
		85 10 3 2			
<b>Remarque / Observation</b> Défauts de revêtement moyens à importants.					
				Numéro de photo: <b>JC_6_161101_EM_9234</b>	
Numéro d'activité: 3065					
Numéro de recommandation: 10186					
<b>Identification</b>					
<b>Position longitudinale :</b> Travée 22-23					
<b>Groupe :</b> Protection contre la corrosion					
<b>Position transversale :</b> Général					
<b>Élément :</b> Poutre transversale					
<b>Localisation :</b> U5					
<b>Cote CEC</b>		<b>Cote CEM (%)</b>			
3		A B C D			
		90 5 3 2			
<b>Remarque / Observation</b> Défauts de revêtement moyens à importants.

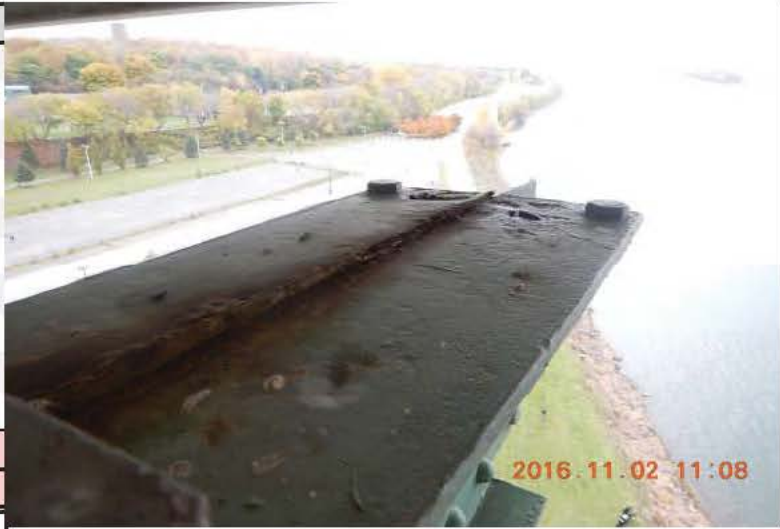
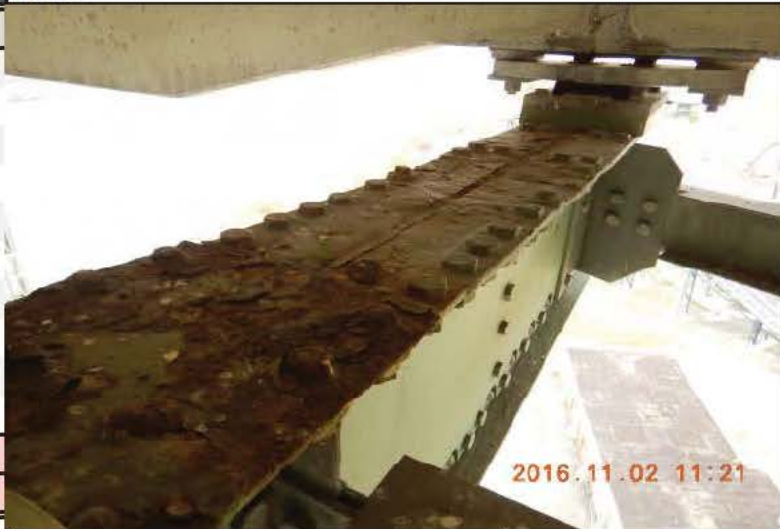
Axe: <b>Jacques-Cartier</b>		Section : <b>Section 6</b>		Structure : <b>Pont Jacques-Cartier</b>	
<b>Identification</b>					
Position longitudinale : Travée 22-23					
Groupe : Protection contre la corrosion					
Position transversale : Général					
Élément : Poutre transversale					
Localisation : U7					
Cote CEC		Cote CEM (%)			
3		A	B	C	D
		90	5	3	2
Remarque / Observation Défauts de revêtement moyens à importants.					
Numéro d'activité:				3065	
Numéro de recommandation:				10186	
<b>Identification</b>					
Position longitudinale : Travée 22-23					
Groupe : Protection contre la corrosion					
Position transversale : Général					
Élément : Poutre transversale					
Localisation : U8					
Cote CEC		Cote CEM (%)			
3		A	B	C	D
		95	3	1	1
Remarque / Observation Défauts de revêtement moyens à importants.					
Numéro d'activité:				3065	
Numéro de recommandation:				10186

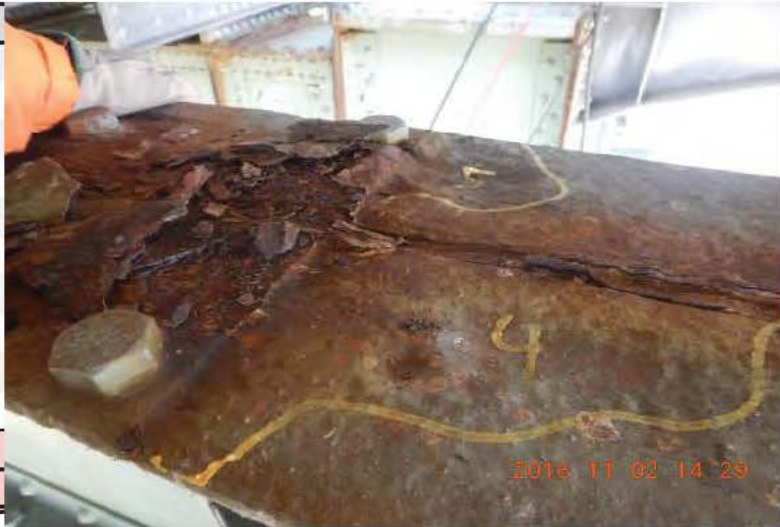
Axe: <b>Jacques-Cartier</b>		Section : <b>Section 6</b>		Structure : <b>Pont Jacques-Cartier</b>	
<b>Identification</b>					
Position longitudinale : Travée 22-23					
Groupe : Protection contre la corrosion					
Position transversale : Général					
Élément : Poutre transversale					
Localisation : U10					
Cote CEC		Cote CEM (%)			
3		A	B	C	D
		95	3	1	1
Remarque / Observation Défauts de revêtement moyens à importants.					
				Numéro de photo: <b>JC_6_161102_EM_9325</b>	
		Numéro d'activité: <b>3065</b>			
		Numéro de recommandation: <b>10186</b>			
<b>Identification</b>					
Position longitudinale :					
Groupe :					
Position transversale :					
Élément :					
Localisation :					
Cote CEC		Cote CEM (%)			
		A	B	C	D
Remarque / Observation					
				Numéro de photo:	
		Numéro d'activité:			
		Numéro de recommandation:

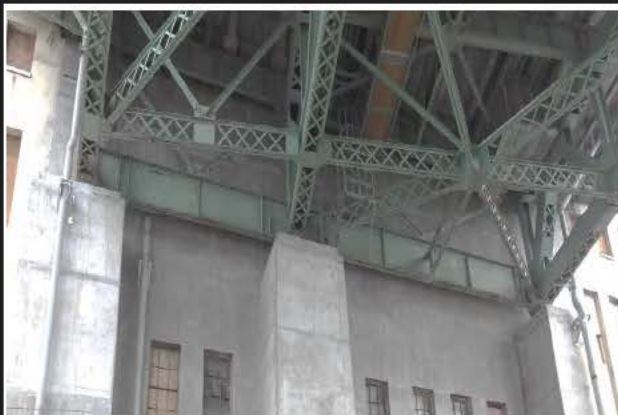
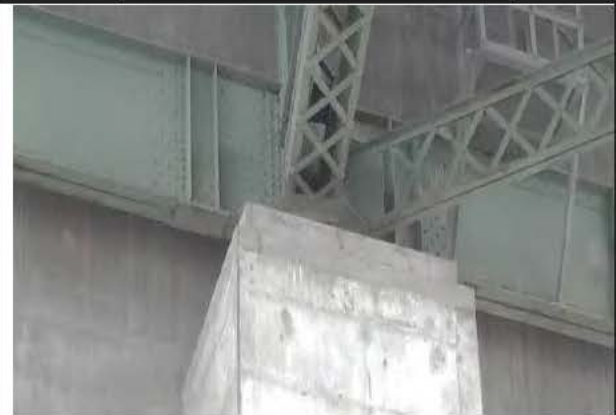
Dernière inspection: 2015-12-11						Evaluation: N/A	
A	B	C	D	CMI	CEC	FCS	Mode de rupture
0	100	0	0	13	2	N/A	N/A
Commentaires		App. d'appui central au bout de sa course, appuyé sur le boulon d'ancre à 16°C causant une restriction IMP du mouv. CORR MOY locale des surfaces.				Commentaires de l'évaluateur:	
Activités		Code	Unité	Quantité	Code	Unité	Quantité
		3044	unité	1	N/A	N/A	N/A
Recommandation		15893			N/A

Élément inspecté à distance dans le cadre de l'inspection générale.

Photo 1: Vue générale JC\_6\_20151210\_3639

Photo 2: Vue rapprochée JC\_6\_20151210\_3639

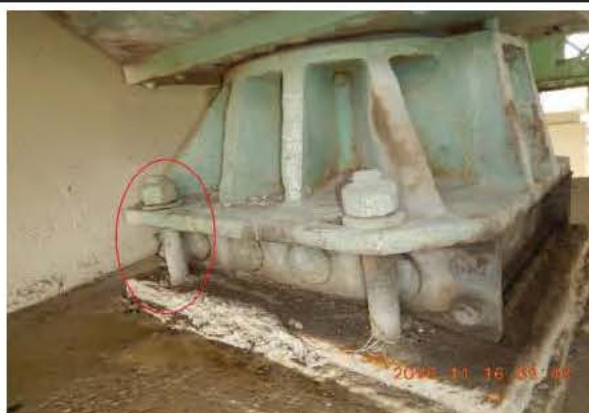
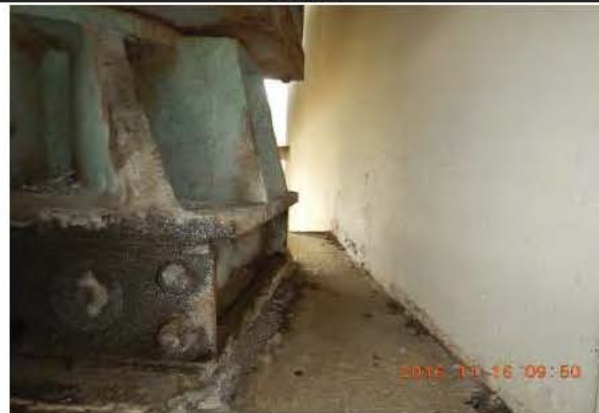
Dernière inspection: 2016-11-16						Evaluation: N/A	
A	B	C	D	CMI	CEC	FCS	Mode de rupture
60	40	0	0	5	3	N/A	N/A
Commentaires		Corrosion moyenne locale des surfaces. Ancrages pliés.				Commentaires de l'évaluateur:	
Activités		Code	Unité	Quantité	Code	Unité	Quantité
		1051	m <sup>2</sup>	2	N/A	N/A	N/A
Recommandation		10187			N/A

Élément inspecté à distance dans le cadre de l'inspection générale 2015 puis inspecté de manière détaillée en 2016:  
- Corrosion moyenne locale des surfaces au niveau des surface sphériques. Ancre plié.  
- CEC rehaussée à 3.  
- Avis clos.

Photo 1: Face aval

Photo 2: Face arrière

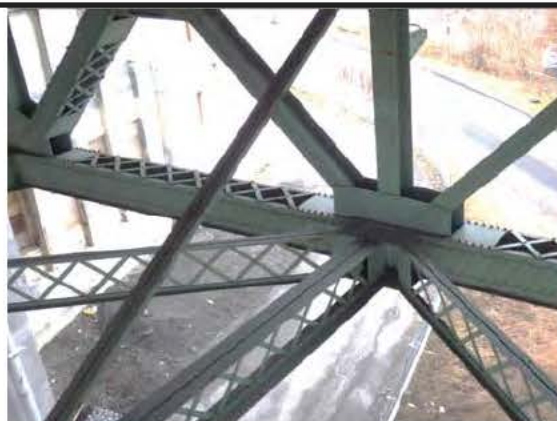
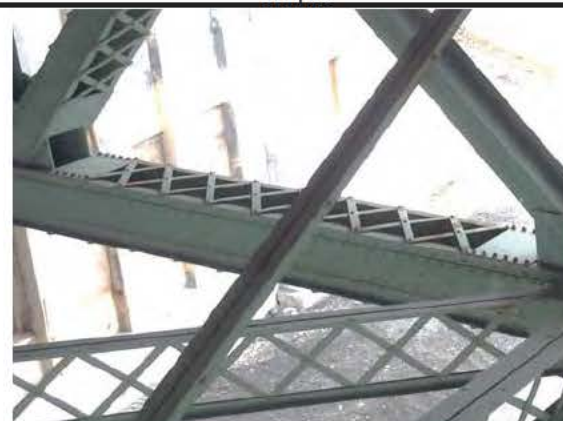
Dernière inspection: 2015-12-11						Evaluation: N/A	
A	B	C	D	CMI	CEC	FCS	Mode de rupture
87	2	5	6	9	1	N/A	N/A
Commentaires		CORR MOY à IMP. DEF CORR IMP à T.IMP des PL d'âmes, des L et des ETR des cordes 2-3 (L0-L2) et 3-4(L2-L4) pouvant réduire de façon IMP à T.IMP leur capacité.				Commentaires de l'évaluateur:	
Activités		Code	Unité	Quantité	Code	Unité	Quantité
		3221	unité	1	N/A	N/A	N/A
Recommandation		9508			N/A

Photo 1: Vue générale JC\_6\_20151211\_418

Photo 2: Vue rapprochée JC\_6\_20151211\_413

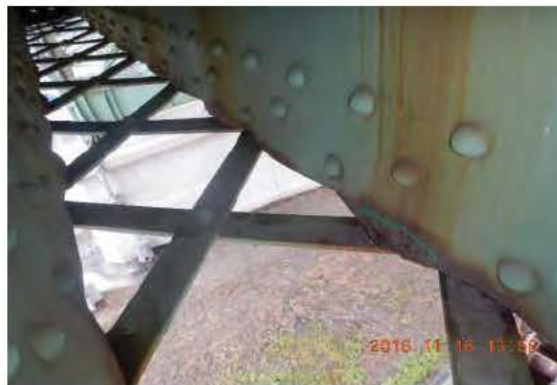
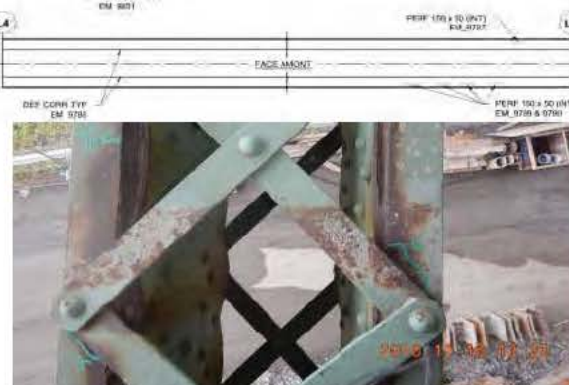
Dernière inspection: 2016-11-16						Evaluation: N/A	
A	B	C	D	CMI	CEC	FCS	Mode de rupture
91	5	2	2	4	2	N/A	N/A
Commentaires		Pertes de matériaux moyennes à très importantes. Perforations multiples. Déformation par corrosion. Réduction de la capacité de manière importante.				Commentaires de l'évaluateur:	
Activités		Code	Unité	Quantité	Code	Unité	Quantité
		3221	unité	1	N/A	N/A	N/A
Recommandation		16010				N/A

- Pertes de matériaux moyennes à très importantes. Perforations multiples au niveau des plaques d'âme. Déformation par corrosion. Réduction de la capacité de manière importante.

- Fréquence réduite à un suivi aux 24 mois.

Photo 1: Vue générale

Photo 2: Face supérieure

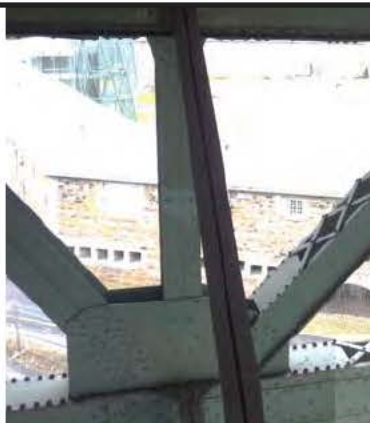
Dernière inspection: 2015-12-11						Evaluation: N/A	
A	B	C	D	CMI	CEC	FCS	Mode de rupture
95	1	2	2	4	1	N/A	N/A
Commentaires		CORR MOY à T.IMP. PDM IMP à T.IMP et DEF CORR aux SDT des montants 1(L0-L0), 2 (L2-U2), 3(L4-U4) et 4(L6-U6) pouvant réduire de façon IMP à T.IMP leur capacité.				Commentaires de l'évaluateur:	
Activités		Code	Unité	Quantité	Code	Unité	Quantité
		3221	unité	1	N/A	N/A	N/A
Recommandation		9508			N/A

Photo 1: Vue générale

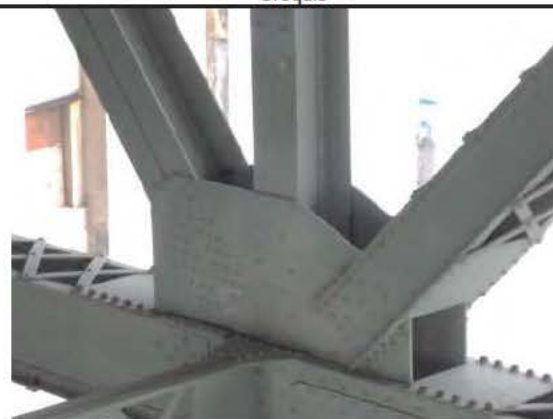
Photo 1: Vue générale

Dernière inspection: 2016-11-17						Evaluation: N/A	
A	B	C	D	CMI	CEC	FCS	Mode de rupture
97	1	1	1	2	3	N/A	N/A
Commentaires		Pertes de matériaux moyennes à très importantes. Perforation 50 x 200 mm. Déformation par corrosion. Réduction de la capacité d'environ 15%.				Commentaires de l'évaluateur:	
Activités		Code	Unité	Quantité	Code	Unité	Quantité
		3221	unité	1	N/A	N/A	N/A
Recommandation		16010			N/A

Donc

- CEC minimale = 3;
- Avis technique clos.

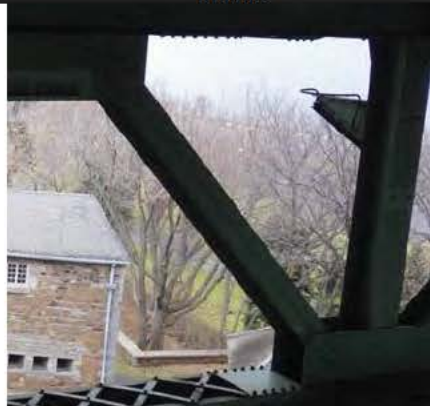
Photo 1: Vue générale JC\_6\_20151211\_413

Dernière inspection: 2015-12-11						Evaluation: N/A	
A	B	C	D	CMI	CEC	FCS	Mode de rupture
95	2	1	2	3	2	N/A	N/A
Commentaires		CORR MOY à T.IMP. DEF CORR et PDM IMP des plaques d'âmes et des cornières de la diagonale 5 (S)(U3-L4) pouvant réduire de façon IMP sa capacité.				Commentaires de l'évaluateur:	
Activités		Code	Unité	Quantité	Code	Unité	Quantité
		3221	unité	1	N/A	N/A	N/A
Recommandation		9508			N/A

Élément inspecté à distance dans le cadre de l'inspection générale.

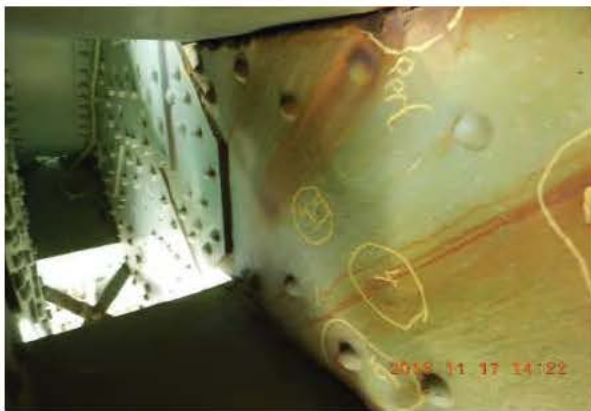
Photo 1: Face aval

Dernière inspection: 2016-11-17						Evaluation: N/A	
A	B	C	D	CMI	CEC	FCS	Mode de rupture
72	10	10	8	15	3	N/A	N/A
Commentaires		Pertes de matériaux moyennes à très importantes. Perforation ø50 mm. Déformation par corrosion. Réduction de la capacité d'environ 15%.				Commentaires de l'évaluateur:	
Activités		Code	Unité	Quantité	Code	Unité	Quantité
		3221	unité	1	N/A	N/A	N/A
Recommandation		16010			N/A

Avis associé à U3-L4 accidentellement et inspecté à distance dans le cadre de l'inspection générale 2015. Associé ensuite à U7-L8 et inspecté de manière détaillée en 2016:

- Pertes de matériaux moyennes à très importantes. Perforation ø50 mm. Déformation par corrosion. Réduction de la capacité d'environ 15%.
- CEC rehaussée à 3.
- Avis technique clos.

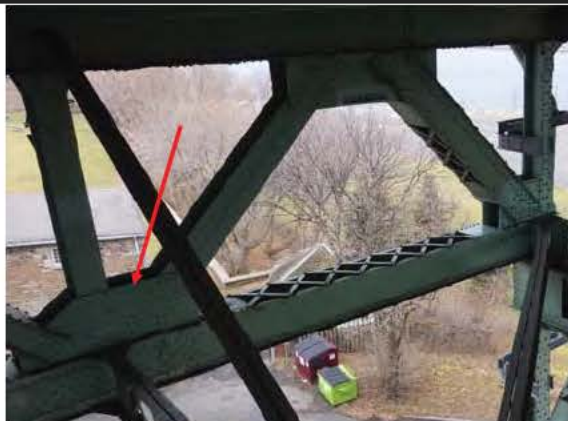
Photo 1: Vue générale JC\_6\_20151211\_422

Dernière inspection: 2015-12-11						Evaluation: N/A	
A	B	C	D	CMI	CEC	FCS	Mode de rupture
97	2	1	0	1	2	N/A	N/A
Commentaires		PDM IMP à T.IMP aux SDT et CORR MOY à IMP des ASS 2(L2), 3(L4) et 4(L6) avec la corde inférieure pouvant réduire de façon IMP leur capacité.				Commentaires de l'évaluateur:	
Activités		Code	Unité	Quantité	Code	Unité	Quantité
		3221	unité	1	N/A	N/A	N/A
Recommandation		9508			N/A

Élément inspecté à distance dans le cadre de l'inspection générale.

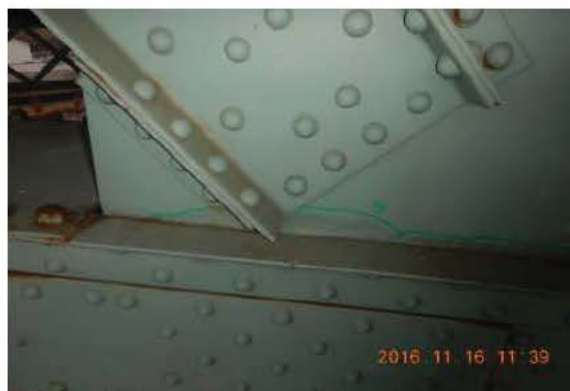
Photo 1: Face amont JC\_6\_161116\_EM\_9769

Dernière inspection: 2016-11-16						Evaluation: N/A	
A	B	C	D	CMI	CEC	FCS	Mode de rupture
95	0	3	2	4	2	N/A	N/A
Commentaires		Pertes de matériaux importantes à très importantes. Réduction de la capacité d'environ 25%.				Commentaires de l'évaluateur:	
Activités		Code	Unité	Quantité	Code	Unité	Quantité
		3221	unité	1	N/A	N/A	N/A
Recommandation		16010			N/A

- CEC=2.
- Fréquence ajustée au 24 mois.

L4: CEC=3. Avis technique non applicable;

L6: CEC=2. Voir Avis technique JC\_S6\_16.19.

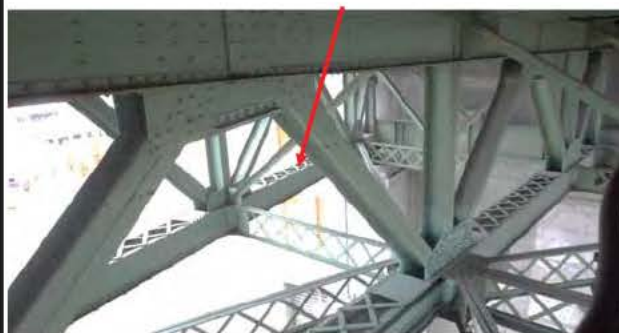
Photo 1: Vue générale JC\_6\_20151211\_412

Dernière inspection: 2015-12-11						Evaluation: N/A	
A	B	C	D	CMI	CEC	FCS	Mode de rupture
93	3	2	2	4	2	N/A	N/A
Commentaires		CORR MOY à T.IMP. DEF CORR MOY à T.IMP des PL d'âmes, des L et des ETR et PERF d'une L de la corde 3-4(L2-L4) pouvant réduire de façon IMP sa capacité.				Commentaires de l'évaluateur:	
Activités		Code	Unité	Quantité	Code	Unité	Quantité
		3221	unité	1	N/A	N/A	N/A
Recommandation		9508			N/A

Élément inspecté à distance dans le cadre de l'inspection générale.

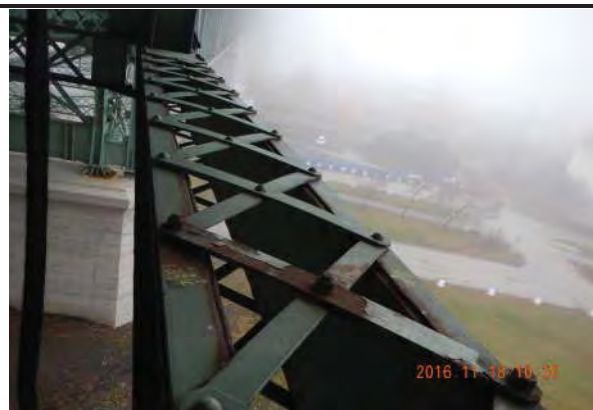
Photo 1: Face supérieure

Dernière inspection: 2016-10-18						Évaluation: N/A	
A	B	C	D	CMI	CEC	FCS	Mode de rupture
96	1	1	2	3	4	N/A	N/A
Commentaires		Pertes de matériaux moyennes à très importantes. Déformation par corrosion. Aucune activité requise.				Commentaires de l'évaluateur:	
Activités		Code	Unité	Quantité	Code	Unité	Quantité
		N/A	N/A	N/A	N/A	N/A	N/A
Recommandation		N/A				N/A

Élément inspecté à distance dans le cadre de l'inspection générale 2015 puis inspecté de manière détaillée en 2016:

- Pertes de matériaux moyennes à très importantes sans impact significatif sur la capacité.
- Côtes rehaussées.
- Avis technique clos.

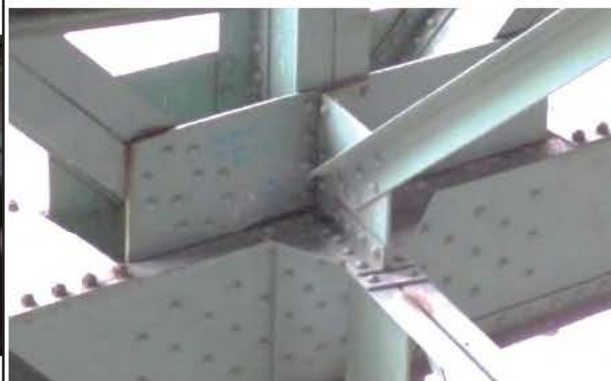
Photo 1: Vue générale

Dernière inspection: 2015-12-11						Evaluation: N/A	
A	B	C	D	CMI	CEC	FCS	Mode de rupture
95	1	2	2	4	1	N/A	N/A
Commentaires		CORR MOY à T.IMP. PDM 6 à 8mm à la section de transfert de l'assemblage 3(L4) avec la corde inférieure pouvant réduire de façon T.IMP sa capacité.				Commentaires de l'évaluateur:	
Activités		Code	Unité	Quantité	Code	Unité	Quantité
		3221	unité	1	N/A	N/A	N/A
Recommandation		9508			N/A

Élément inspecté à distance dans le cadre de l'inspection générale.

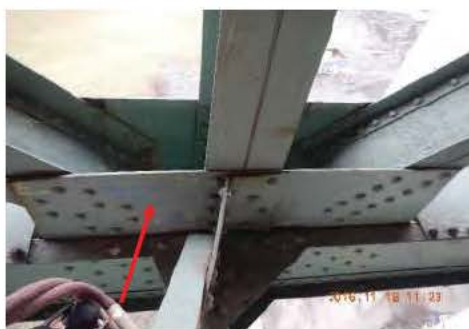
Photo 1: Face amont

Dernière inspection: 2016-10-18						Evaluation: N/A	
A	B	C	D	CMI	CEC	FCS	Mode de rupture
94	1	2	3	5	2	N/A	N/A
Commentaires		Pertes de matériaux moyennes à très importantes. Déformation par corrosion. Réduction de la capacité d'environ 25%.				Commentaires de l'évaluateur:	
Activités		Code	Unité	Quantité	Code	Unité	Quantité
		3221	unité	1	N/A	N/A	N/A
Recommandation		16010			N/A

Élément inspecté à distance dans le cadre de l'inspection générale 2015 puis inspecté de manière détaillée en 2016:  
- Pertes de matériaux 6 à 7mm à la section de transfert avec la corde inférieure réduisant la capacité d'environ 25%.  
- CEC rehaussée à 2.  
- Fréquence réduite à un suivi aux 24 mois.

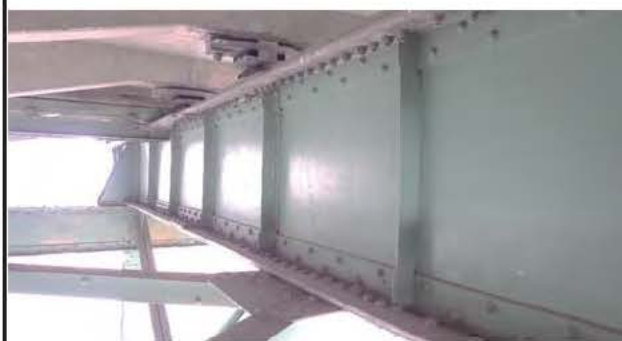
Photo 1: Vue générale JC\_6\_20151211\_424

Dernière inspection: 2015-12-11						Evaluation: N/A	
A	B	C	D	CMI	CEC	FCS	Mode de rupture
90	10	0	0	2	1	N/A	N/A
Commentaires		Défauts de planéité à l'appui 4V et 6V de la PT5 affectant plus de 30% de la surface. FISS dans le néoprène à l'appui 4V de la PT5.				Commentaires de l'évaluateur:	
Activités		Code	Unité	Quantité	Code	Unité	Quantité
		3043	unité	1	N/A	N/A	N/A
Recommandation		9576			N/A

Élément inspecté à distance dans le cadre de l'inspection générale.

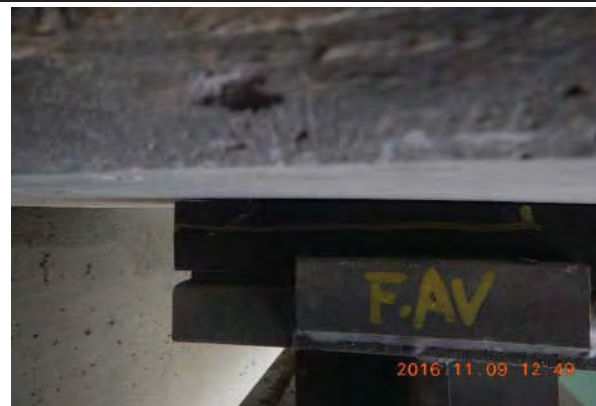
Photo 1: Vue générale

Dernière inspection: 2016-11-09						Évaluation: N/A	
A	B	C	D	CMI	CEC	FCS	Mode de rupture
100	0	0	0	0	2	N/A	N/A
Commentaires		Perte de contact d'environ 40% à l'appareil d'appui U0-6V.				Commentaires de l'évaluateur:	
Activités		Code	Unité	Quantité	Code	Unité	Quantité
		3043	unité	1	9000	global	1
Recommandation		9576			10167

- Perte de contact d'environ 40%.
- CEC rehaussée à 2.
- Fréquence ajusté à un suivi au 24 mois.

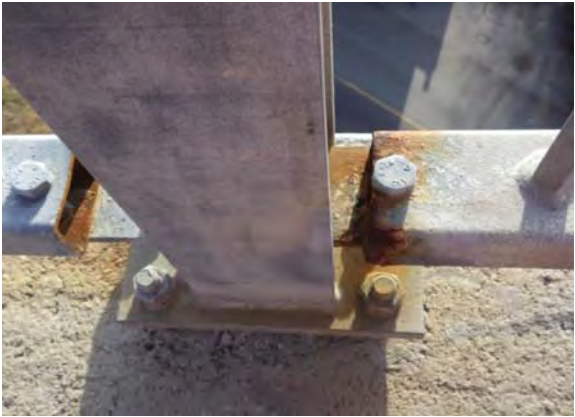
<p>Photo 1: Poteau 16</p>

Dernière inspection: 2015-11-26						Évaluation: N/A	
A	B	C	D	CMI	CEC	FCS	Mode de rupture
97	1	1	1	2	2	N/A	N/A
Commentaires		PERF d'un manchon, poteau 19. CORR MOY à IMP des lisses INF. Distance de rive insuffisante entre PL ASS lisse INF et boulons, poteaux 16 et 17.1 boulon manquant, poteau 1. Modification au chalumeau de PL d'ASS de lisse INF au poteau 17. Défauts affectant le niveau de protection offert de façon importante.				Commentaires de l'évaluateur:	
Activités		Code	Unité	Quantité	Code	Unité	Quantité
		3071	m	4	1051	m2	2
Recommandation		9575			10029

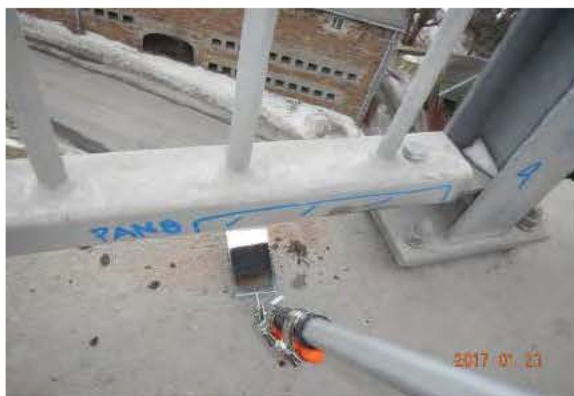
Photo 1: Panneau 8

Dernière inspection: 2017-01-23						Évaluation: N/A	
A	B	C	D	CMI	CEC	FCS	Mode de rupture
97	1	1	1	2	2	N/A	N/A
Commentaires		Corrosion moyenne à très importante jusqu'à perforation des lisses inférieures et supérieures. Boulon manquant au panneau 1. Défauts affectant le niveau de protection offert de façon importante.				Commentaires de l'évaluateur:	
Activités		Code	Unité	Quantité	Code	Unité	Quantité
		3071	m	40	1051	m2	2
Recommandation		16017			10029

Corrosion moyenne à très importante jusqu'à perforation des lisses inférieures. Boulon manquant au panneau 1. Défauts affectant le niveau de protection offert de façon importante.

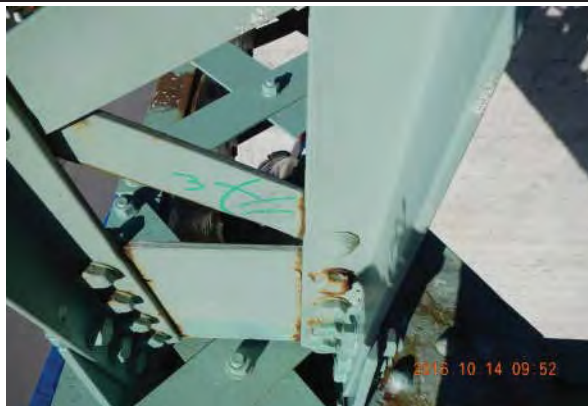
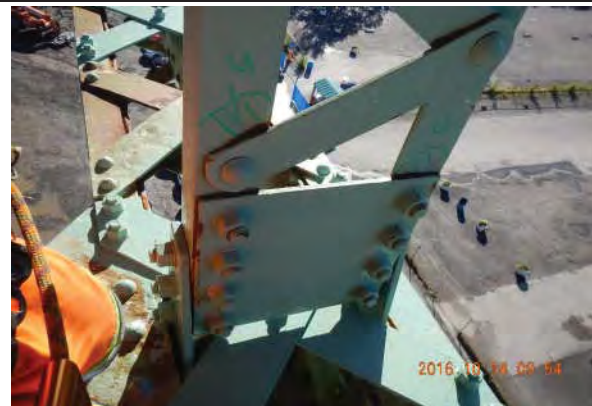
Élément inspecté à distance dans le cadre de l'inspection générale 2015 puis inspecté de manière détaillée en 2016:  
- Pertes de matériaux moyennes à très importantes. Réduction de la capacité d'environ 25%.  
- Fréquence réduite à un suivi aux 24 mois.

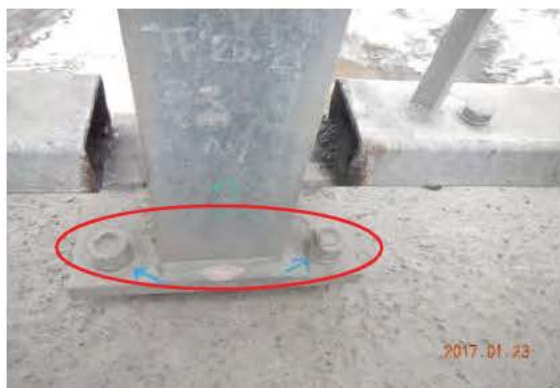
Photo 1: Poteau 2

Corrosion moyenne à très importante jusqu'à perforation des lisses inférieures et supérieures. Distance de rive insuffisante entre plaques d'assemblage des lisses inférieure et boulons. Ancrages trop court par rapport aux écrous. Modification au chalumeau de plaques d'assemblage de lisse inférieure. Défauts affectant le niveau de protection offert de façon importante.

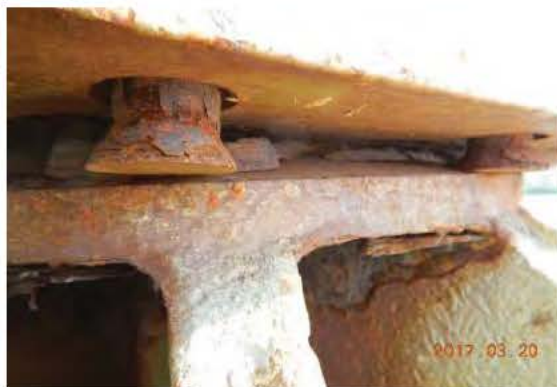
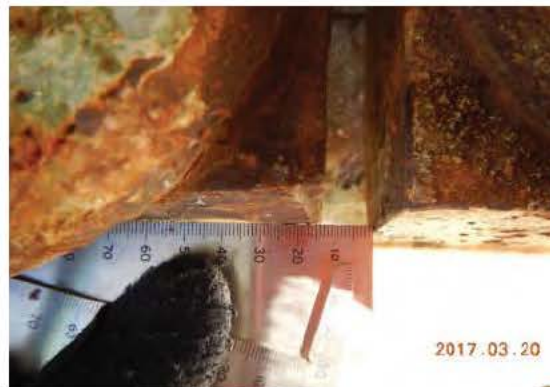
Corrosion moyenne à importante des surfaces d'appui sphériques empêchant le mouvement de façon très importante.

Corrosion très importante des boulons au niveau de la rotule sphérique.

Appareil d'appui N et S très rapprochés (15 mm d'espace).

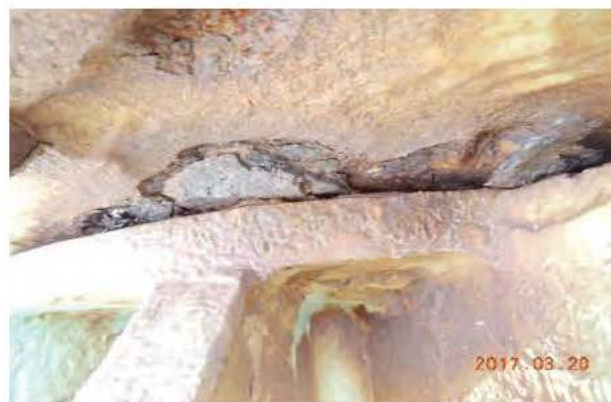
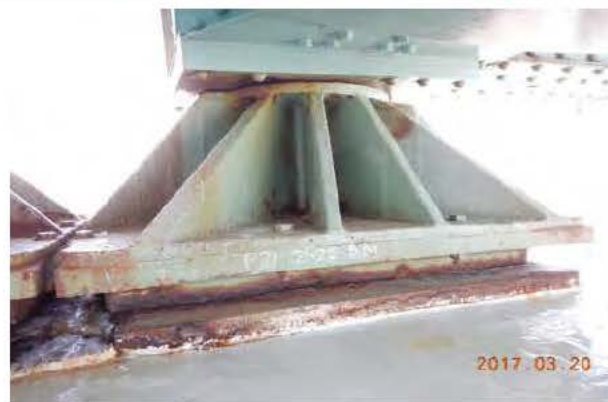
Corrosion moyenne à importante des surfaces d'appui sphériques empêchant le mouvement de façon très importante.

Appareil d'appui N et S très rapprochés (15 mm d'espace).

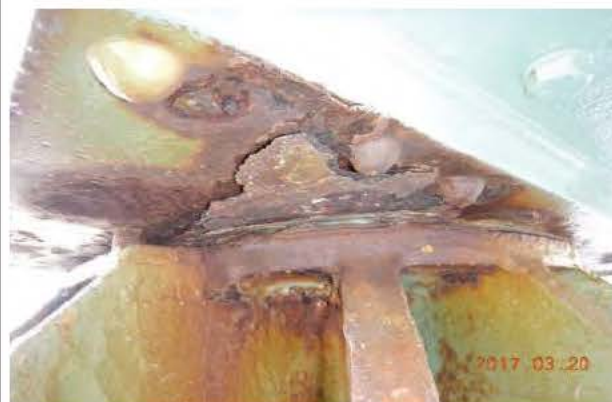
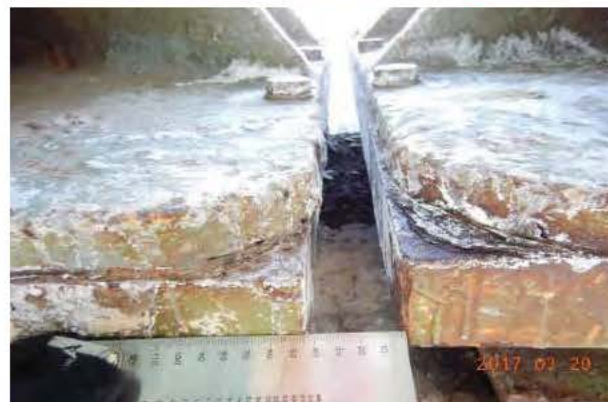
Corrosion moyenne à importante des surfaces d'appui sphériques empêchant le mouvement de façon très importante.

Corrosion très importante des boulons au niveau de la rotule sphérique.

Appareil d'appui N et S très rapprochés (45 mm d'espace).

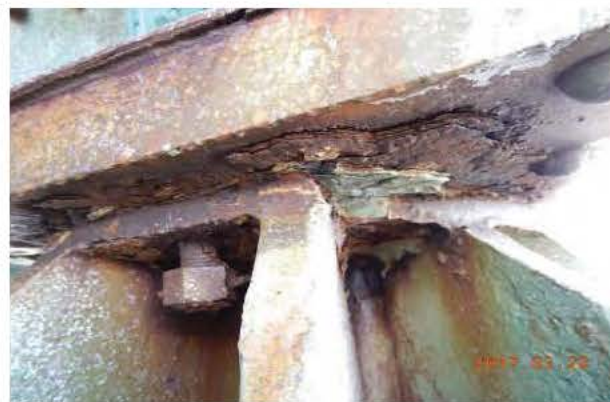
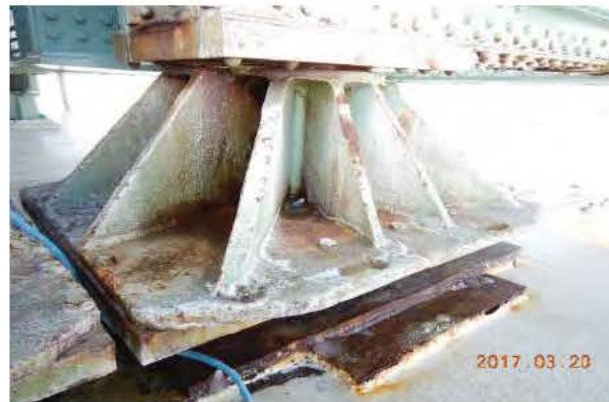
Corrosion moyenne à importante des surfaces d'appui sphériques empêchant le mouvement de façon très importante.

Corrosion très importante des boulons au niveau de la rotule sphérique.

Appareil d'appui N et S très rapprochés (45 mm d'espace).

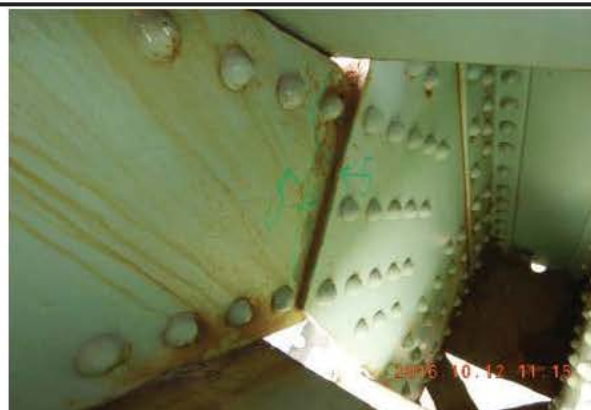
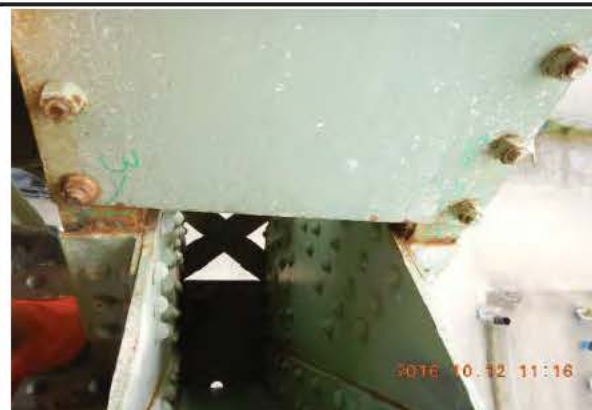
Pertes de matériaux moyennes à très importantes. Section critique à 900 mm de L6. Réduction de la capacité de plus de 30%.

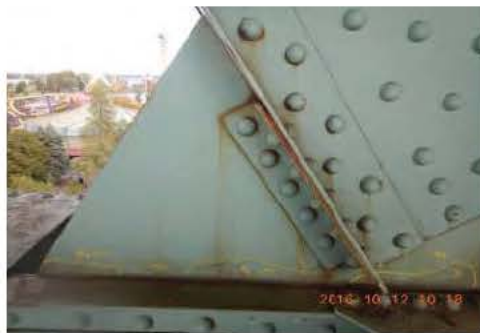
Photo 1: Face amont

Élément inspecté à distance dans le cadre de l'inspection générale 2015 puis inspecté de manière détaillée en 2016:  
- Pertes de matériaux moyennes à très importantes. Réduction de la capacité d'environ 15%.  
- Côtes rehaussées.  
- Avis technique clos.

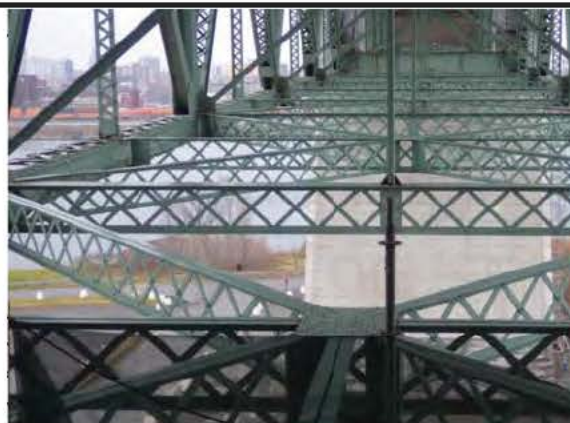
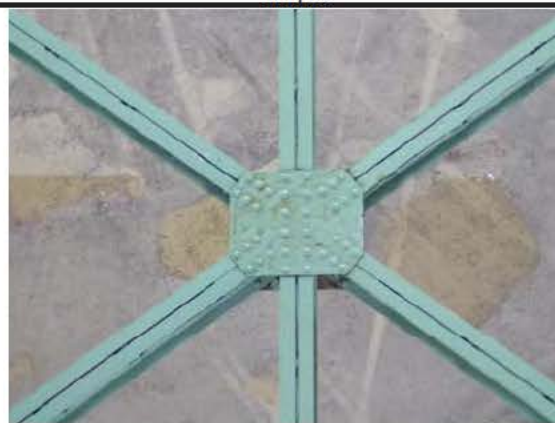
Dernière inspection: 2015-12-11						Evaluation: N/A	
A	B	C	D	CMI	CEC	FCS	Mode de rupture
97	2	1	0	1	2	N/A	N/A
Commentaires		PDM de 30 à 50% sur PLS PL de gousset SUP et INF. DEF CORR de QQS L. PERF à QQS endroits sur les SEM INF. Déf. de mat. pouvant réduire de façon IMP sa capacité.				Commentaires de l'évaluateur:	
Activités		Code	Unité	Quantité	Code	Unité	Quantité
Recommandation		3221	unité	1	N/A	N/A	N/A
		10001			N/A

Photo 1: Vue générale JC\_6\_20151211\_398

Photo 2: Vue rapprochée JC\_6\_20151211\_472

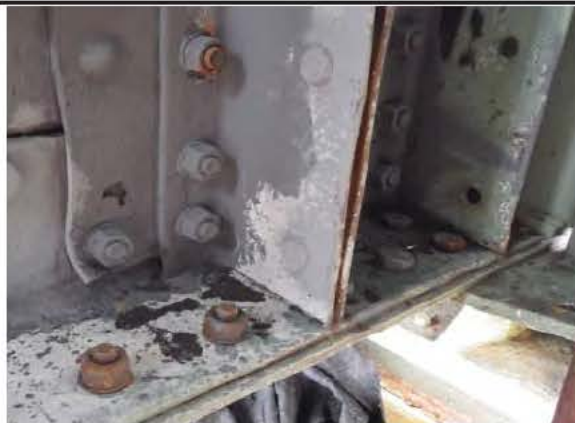
Dernière inspection: 2015-12-11						Evaluation: N/A	
A	B	C	D	CMI	CEC	FCS	Mode de rupture
96	2	1	1	2	1	N/A	N/A
Commentaires		DEF CORR, PERF CORN attache de RAID et PDM moyenne à très importante sur l'âme de la poutre de levage 1 (L0). Deux rivets manquants remplacés par 2 boulons sur la PT de levage 11 (L10). Défauts de mat. pouvant réduire de façon T.IMP sa capacité.				Commentaires de l'évaluateur:	
Activités		Code	Unité	Quantité	Code	Unité	Quantité
		3221	unité	1	N/A	N/A	N/A
Recommandation		10001				N/A

Photo 1: Poutre levage 1 JC\_6\_20151211\_370

Photo 2: Poutre levage 1 JC\_6\_20151211\_371

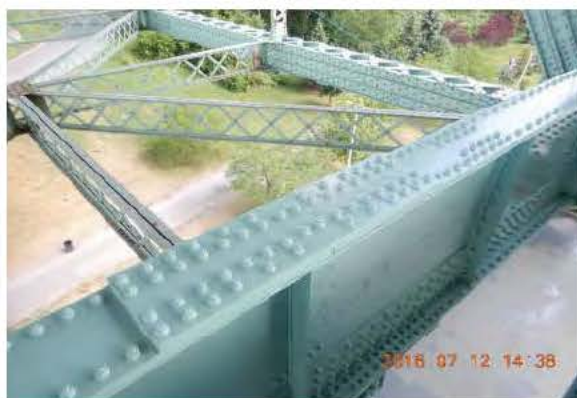
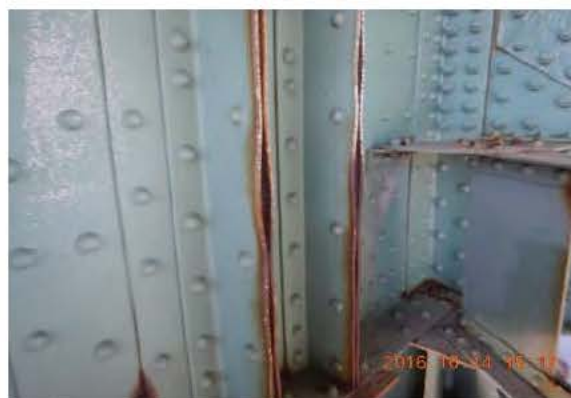
- Pertes de matériaux moyennes à très importantes. Perforation 70 x 70 mm. Déformation par corrosion. Réduction de la capacité d'environ 15%.
- CEC rehaussée à 3

Photo 1: Poutre levage L10

Photo 2: Poutre levage L10

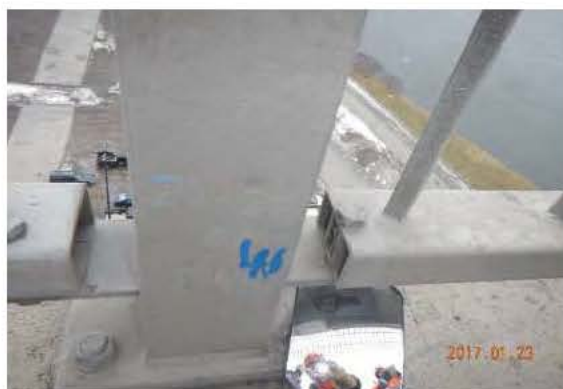
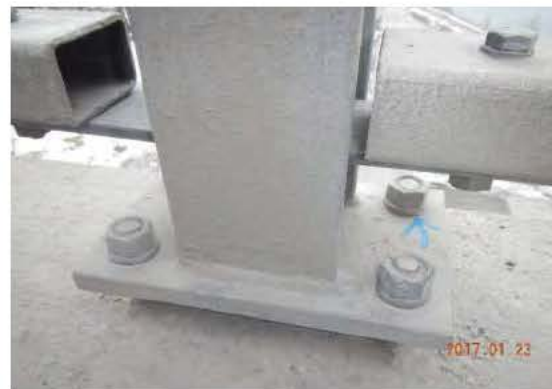
Corrosion moyenne des lisses inférieures. Distance de rive insuffisante entre plaques assemblage de lisse inférieure et boulons. Ancrages trop court par rapport aux écrous. Modification au chalumeau des plaques d'assemblage des lisses inférieures. Défauts affectant le niveau de protection offert de façon importante.

Photo 1: Panneau 41 JC\_S6\_170123\_MB\_7006

Photo 2: Poteau 18 JC\_S6\_170123\_MB\_7004

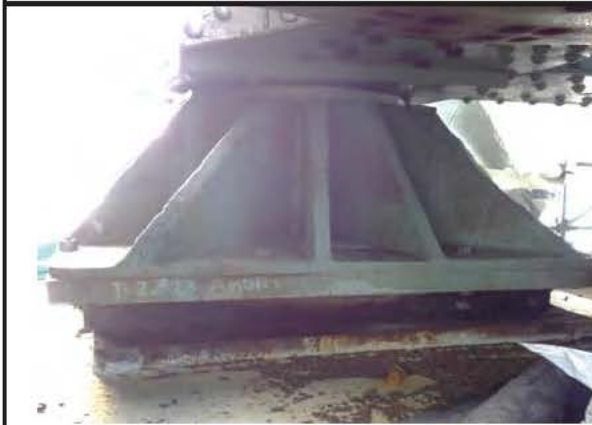
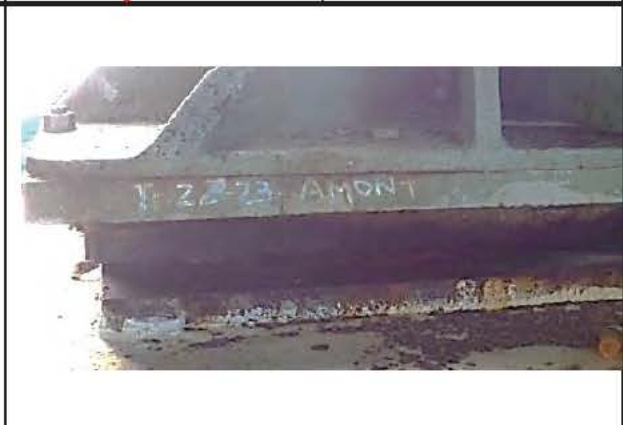
Dernière inspection: 2015-12-11						Évaluation: N/A	
A	B	C	D	CMI	CEC	FCS	Mode de rupture
25	50	25	0	19	1	N/A	N/A
Commentaires		Tiges d'ancrage arasées à PL base, empêchant toute référence au MVT p/r à l'installation. CORR IMP des surf. INF de l'appareil d'appui et des surfaces d'appui sphériques empêchant le MVT de façon T.IMP.				Commentaires de l'évaluateur:	
Activités		Code	Unité	Quantité	Code	Unité	Quantité
		3044	unité	1	N/A	N/A	N/A
Recommandation			8530			N/A

Photo 1: Face aval

Photo 2: Vue rapprochée
