# Rapport d'inspection annuelle

Inspection détaillée du pont Jacques-Cartier, section 6  
Version finale

Contrat: 62408

23 juin 2017

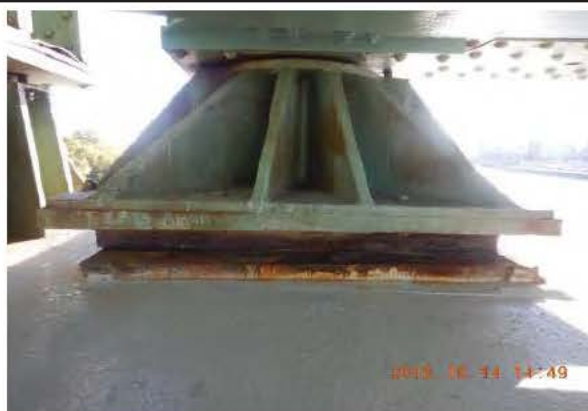
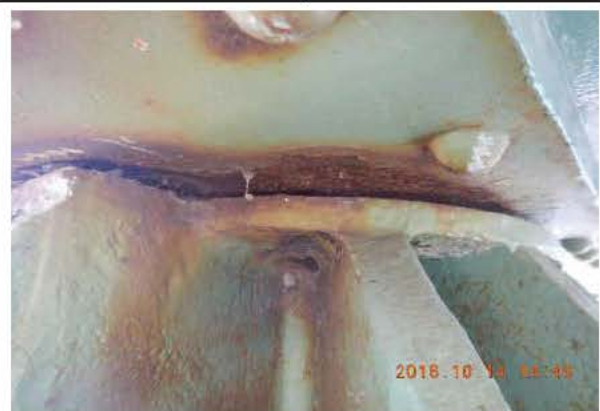
- Tiges d'ancrage arasées à plaque base, empêchant toute référence au mouvement par rapport à l'installation.
- Corrosion importante des surfaces inférieures de l'appareil d'appui et des surfaces d'appui sphériques empêchant le mouvement de façon importante.
- CEC rehaussée à 2.
- Fréquence ajustée à un suivi au 24 mois.

Photo 1: Face aval

Photo 2: Vue rapprochée

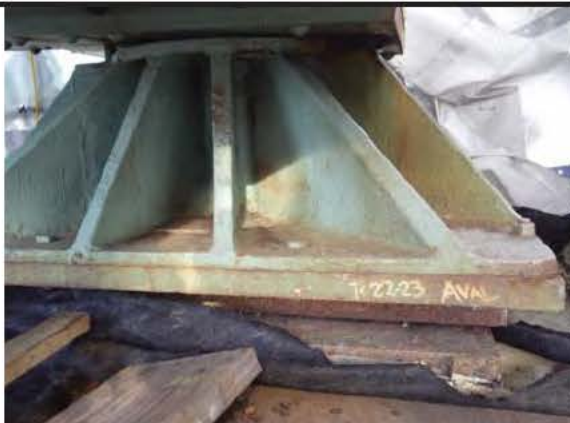
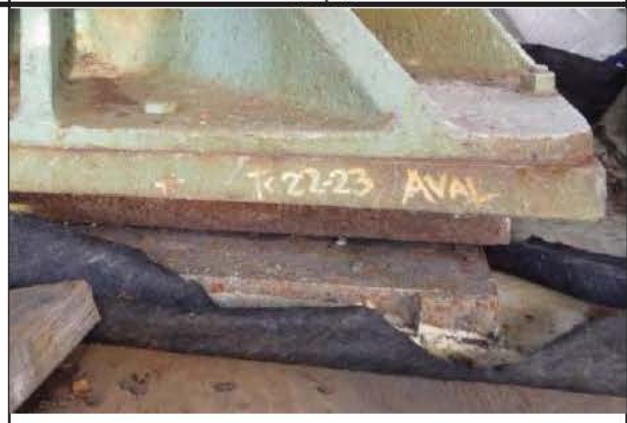
Dernière inspection: 2015-12-11						Évaluation: N/A	
A	B	C	D	CMI	CEC	FCS	Mode de rupture
25	50	25	0	19	1	N/A	N/A
Commentaires		Tiges d'ancrage arasées à PL base, empêchant toute référence au MVT p/r à l'installation. CORR IMP des surf. INF de l'appareil d'appui et des surfaces d'appui sphériques empêchant le MVT de façon T.IMP.				Commentaires de l'évaluateur:	
Activités		Code	Unité	Quantité	Code	Unité	Quantité
		3044	unité	1	N/A	N/A	N/A
Recommandation		8530			N/A

Photo 1: Face amont

Photo 2: Vue rapprochée

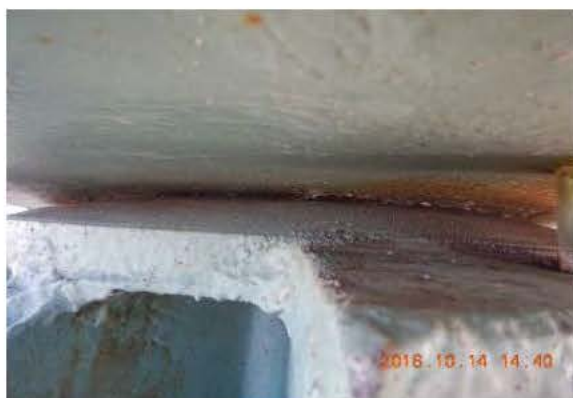
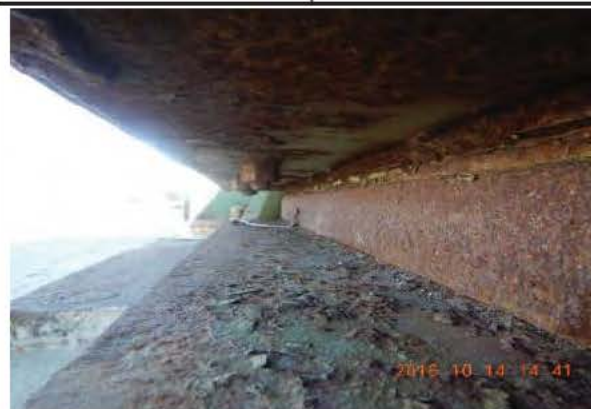
- Tiges d'ancrage arasées à plaque base, empêchant toute référence au mouvement par rapport à l'installation.
- Corrosion importante des surfaces inférieures de l'appareil d'appui pouvant empêcher le mouvement de façon importante.
- CEC rehaussée à 2.
- Fréquence ajustée à un suivi au 24 mois.

Photo 1: Surfaces sphériques JC\_6\_161014\_EM\_1078

Photo 2: Surfaces inférieures JC\_6\_161014\_EM\_1081

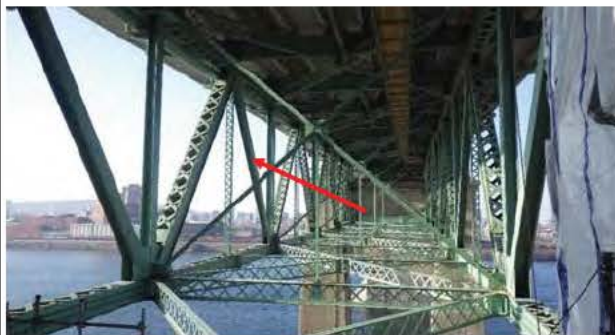
Photo 1: Vue générale JC\_6\_20151211\_492

Élément inspecté à distance dans le cadre de l'inspection générale.

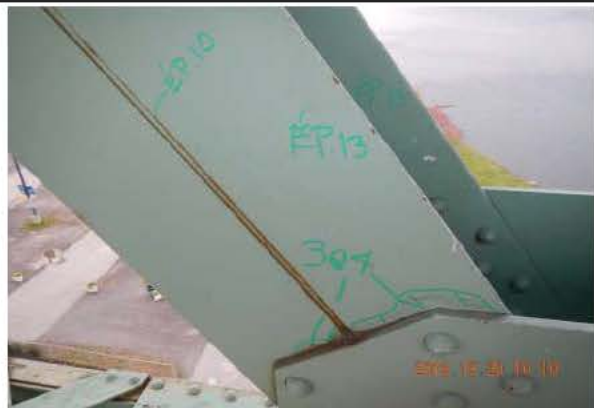
Photo 1: Face aval

Élément inspecté à distance dans le cadre de l'inspection générale 2015 puis inspecté de manière détaillée en 2016:  
- Pertes de matériaux moyennes à très importantes. Réduction de la capacité d'environ 15%.  
- Côtes rehaussées.  
- Avis technique clos.

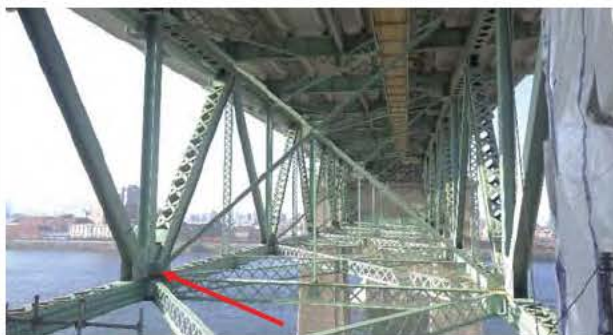
Photo 1: Vue générale

Élément inspecté à distance dans le cadre de l'inspection générale.

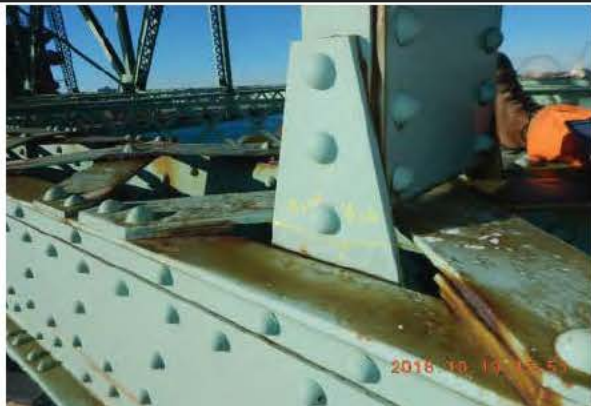
Photo 1: Face amont JC\_6\_161019\_EM\_1275

Élément inspecté à distance dans le cadre de l'inspection générale 2015 puis inspecté de manière détaillée en 2016:  
- Pertes de matériaux moyennes à très importantes. Réduction de la capacité d'environ 25%.

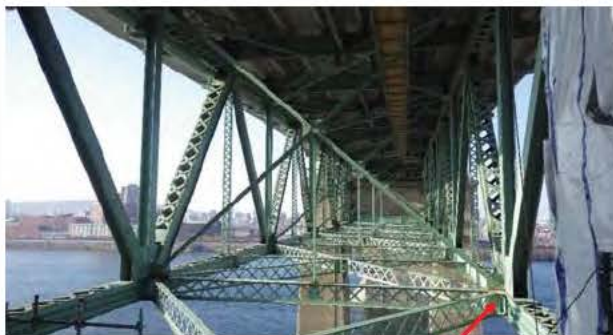
Photo 1: Vue générale

Élément inspecté à distance dans le cadre de l'inspection générale.

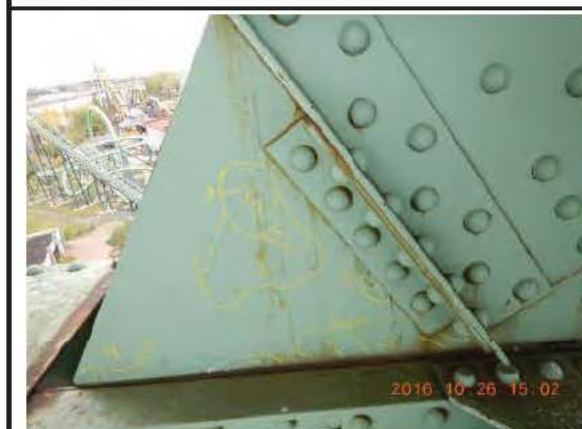
Photo 1: Vue générale

- Pertes de matériaux moyennes à très importantes réduisant la capacité d'environ 20% à la section de transfert horizontale.
- CEC rehaussée à 2.
- Fréquence réduite à un suivi aux 24 mois.

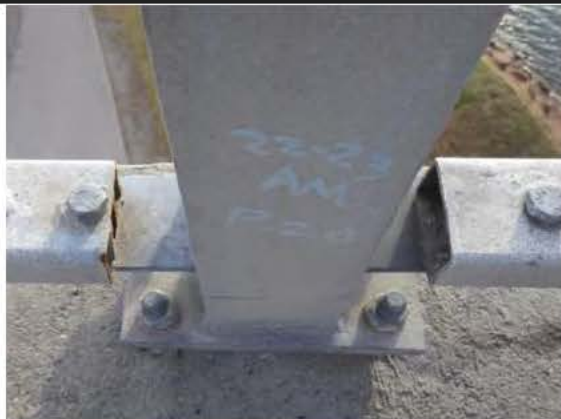
Photo 1: Poteau 20

Dernière inspection: 2015-11-26						Evaluation: N/A	
A	B	C	D	CMI	CEC	FCS	Mode de rupture
97	1	1	1	2	1	N/A	N/A
Commentaires		CORR MOY à IMP des lisses INF. Distance de rive insuffisante entre PL ASS de lisse INF et boulons, poteau 20.1 écrou desserré, poteau 41. Modification au chalumeau des PL d'ASS de lisse INF, poteaux 10 et 27. PERF d'une section de lisse INF près du poteau 38 affectant de façon T.IMP sa capacité.				Commentaires de l'évaluateur:	
Activités		Code	Unité	Quantité	Code	Unité	Quantité
		3071	m	5	1051	m2	2
Recommandation		9575			10029

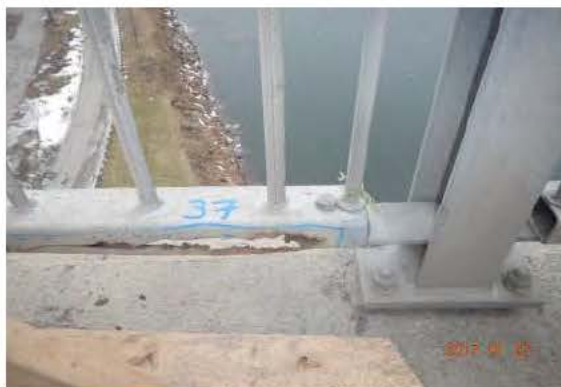
Photo 1: Poteau 20

Corrosion moyenne à importante des lisses inférieures. Distance de rive insuffisante entre plaque assemblage de lisse inférieure et boulons. Modification au chalumeau des plaques d'assemblage de lisse inférieure. Perforation d'une section de lisse inférieure (panneau 37) affectant de façon très importante sa capacité.

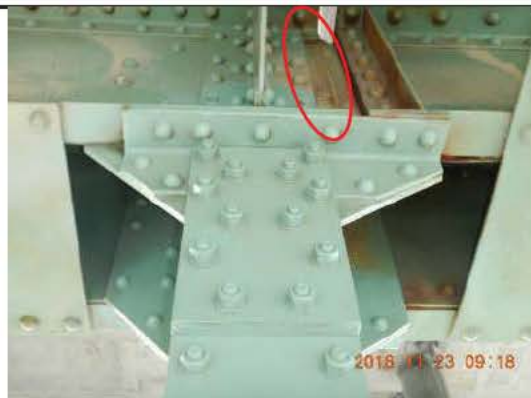
Photo 1: Face aval - vue générale JC\_6\_161123\_MB\_1892

La partie de la plaque de gousset au dessus des cornières de l'appuis glissant présente des pertes de matériaux de 3 et 8 mm réduisant de manière importante la capacité de plaque aval et de manière très importante celle de la plaque amont. Les pertes de matériaux sur ces dernières engendrent donc une réduction de la capacité d'environ 35% au niveau de la capacité de support de la membrure U0-U1 (travée 20-21).

Le glissement n'est pas entravé par les défauts observés.

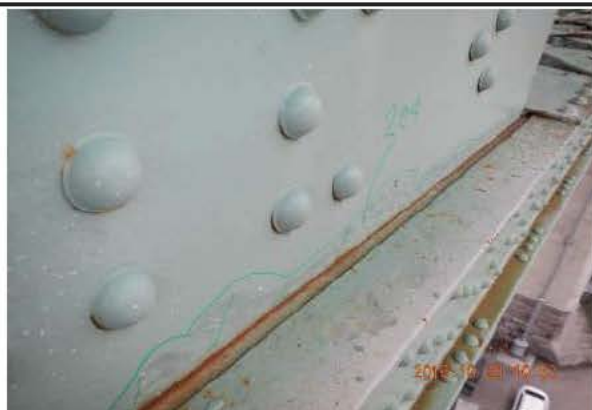
Photo 1: Face amont

Pertes de matériaux moyennes à très importantes. Réduction de la capacité d'environ 20%.

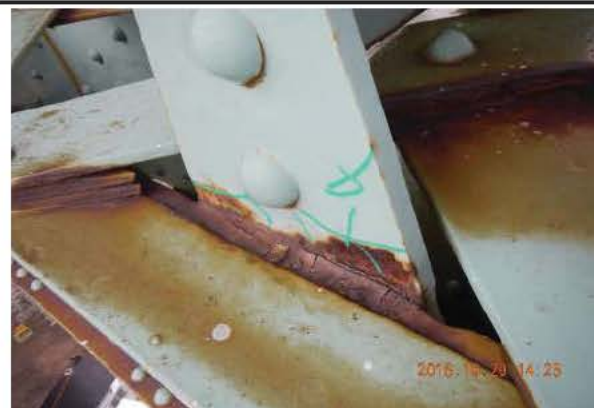
Photo 1: Face amont JC\_6\_161020\_JM\_2063

Pertes de matériaux moyennes à très importantes. Réduction de la capacité d'environ 25%.

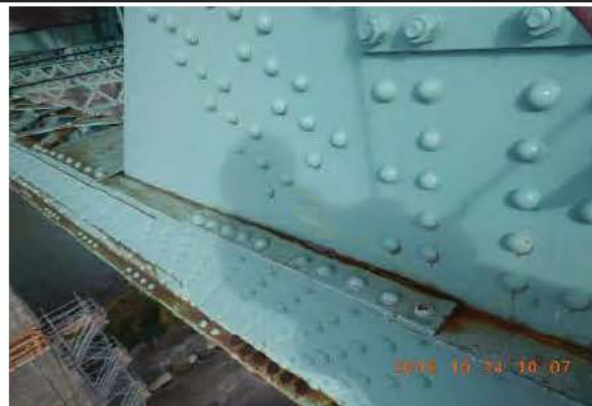
Photo 1: Face amont JC\_6\_161024\_EM\_1396

Pertes de matériaux moyennes à très importantes. Réduction de la capacité d'environ 25%.

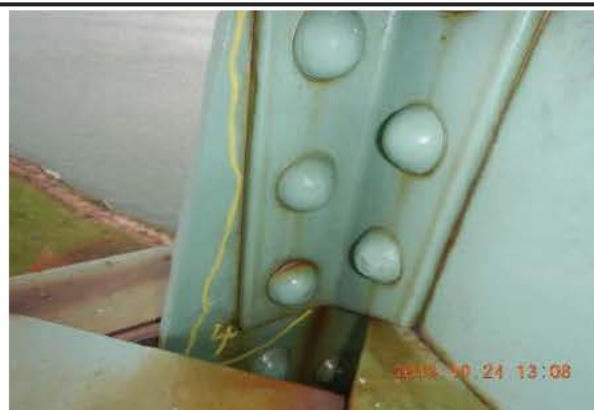
Pertes de matériaux moyennes à très importantes. Réduction de la capacité d'environ 25%.

Photo 1: Face amont JC\_6\_161024\_EM\_1439

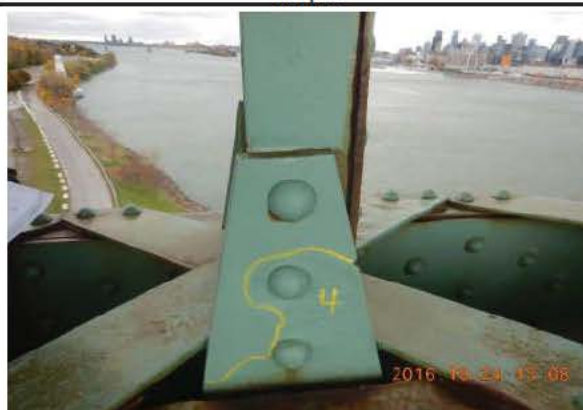
Photo 2: Face aval JC\_6\_161024\_EM\_1441

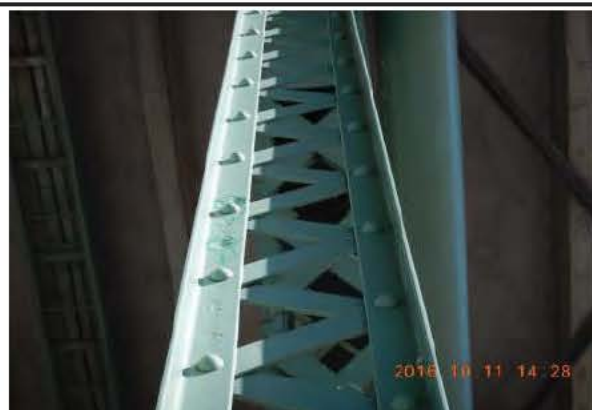
JC\_6\_161011\_MB\_0567

Pertes de matériaux moyennes et très importantes. Réduction de la capacité de plus de 30%.

Photo 1: Face nord

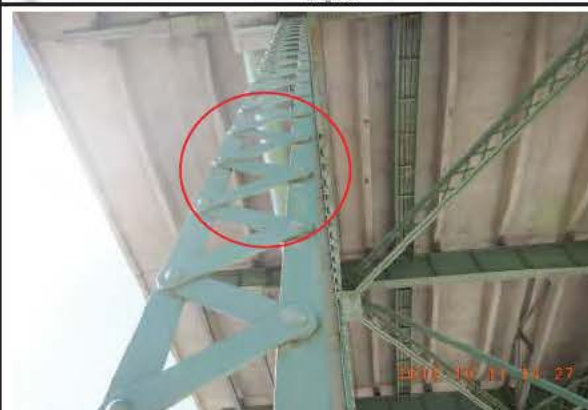
JC\_6\_161011\_MB\_0563

Photo 2: Face sud

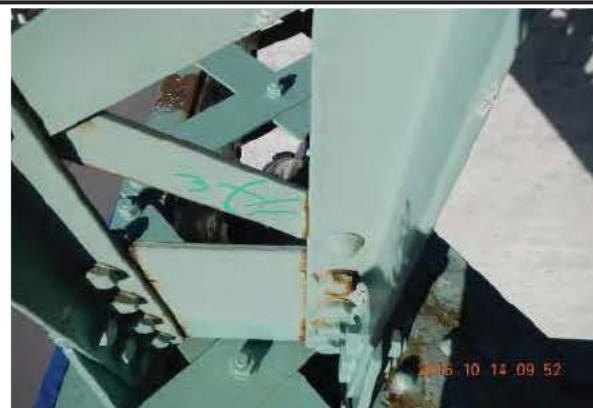
Pertes de matériaux moyennes et très importantes. Réduction de la capacité d'environ 25%.

Photo 1: Face sud JC\_6\_161014\_JM\_1933

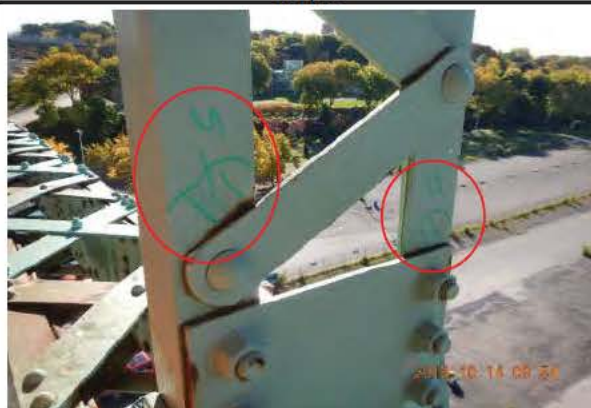
Photo 2: Face nord JC\_6\_161014\_JM\_1937

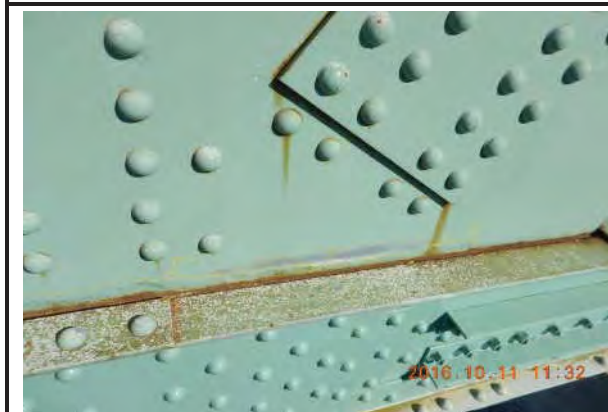
JC\_6\_161011\_MB\_0549

Pertes de matériaux moyennes et très importantes. Réduction de la capacité d'environ 25%.

Photo 1: Face amont

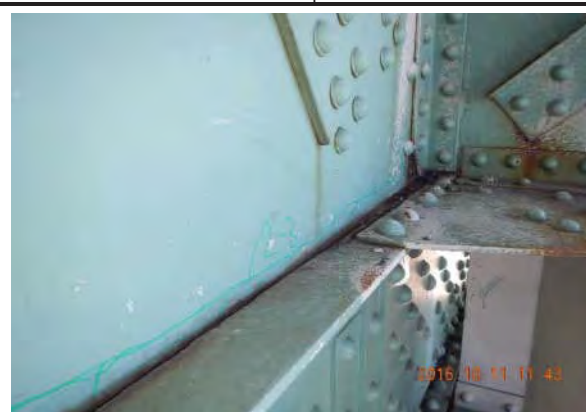
JC\_6\_161011\_JM\_1875

Photo 2: Face aval

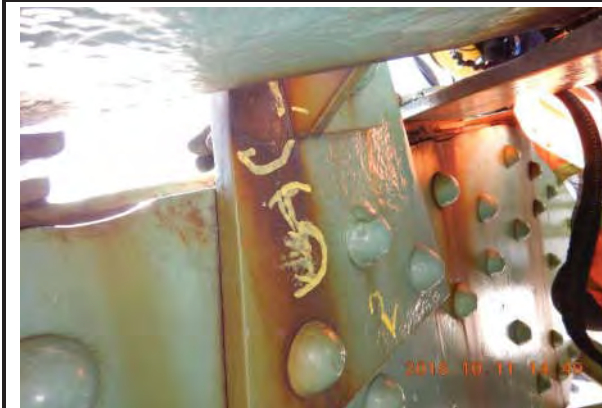
JC\_6\_161011\_MB\_0571

Pertes de matériaux moyennes et très importantes. Réduction de la capacité d'environ 40%.

Photo 1: Face amont

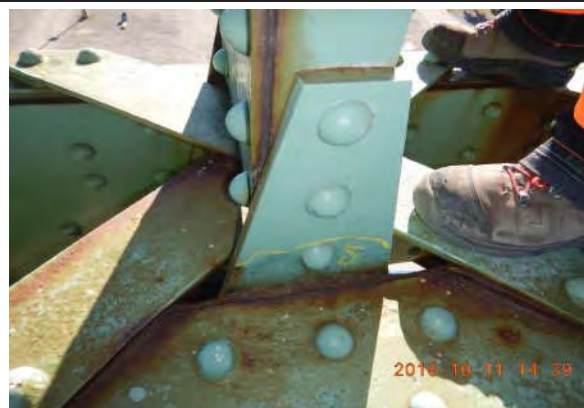
JC\_6\_161011\_MB\_0568

Photo 2: Face aval

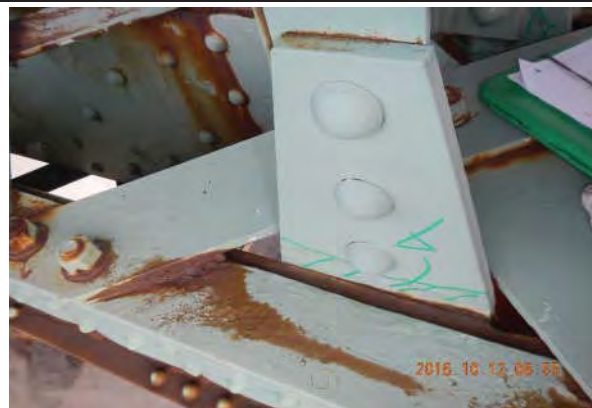
JC\_6\_161012\_JM\_1882

Pertes de matériaux moyennes et très importantes. Réduction de la capacité d'environ 25%.

Photo 1: Face amont

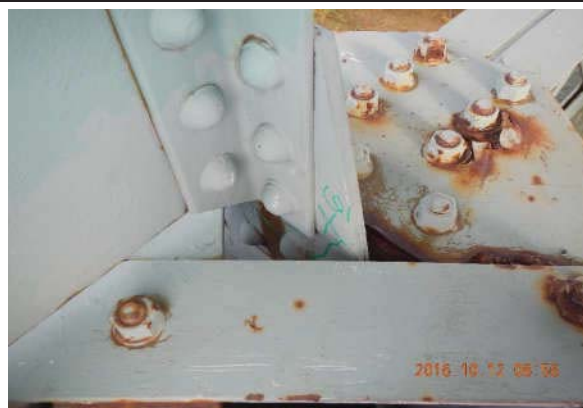
JC\_6\_161012\_JM\_1885

Photo 2: Face aval

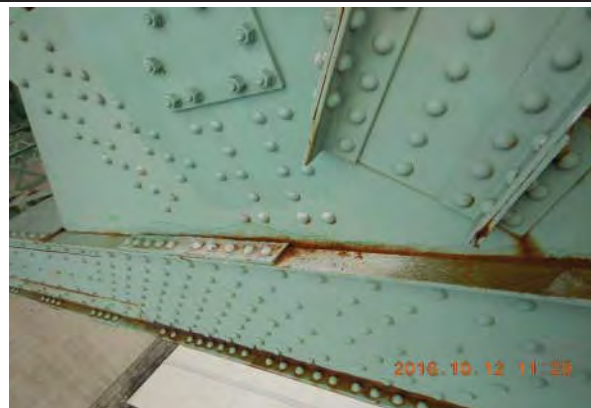
JC\_6\_161012\_MB\_0627

Pertes de matériaux moyennes et très importantes. Réduction de la capacité d'environ 25%.

Photo 1: Face amont

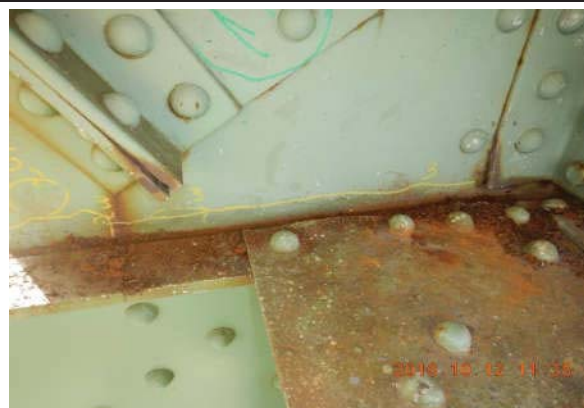
JC\_6\_161012\_MB\_0630

Photo 2: Face aval

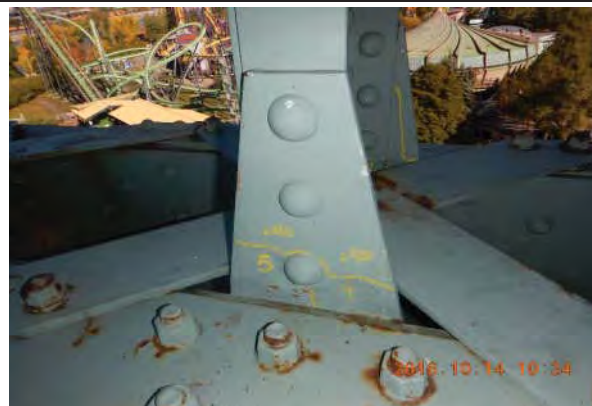
JC\_6\_161014\_EM\_0998

Pertes de matériaux moyennes et très importantes. Réduction de la capacité d'environ 25%.

Photo 1: Face amont

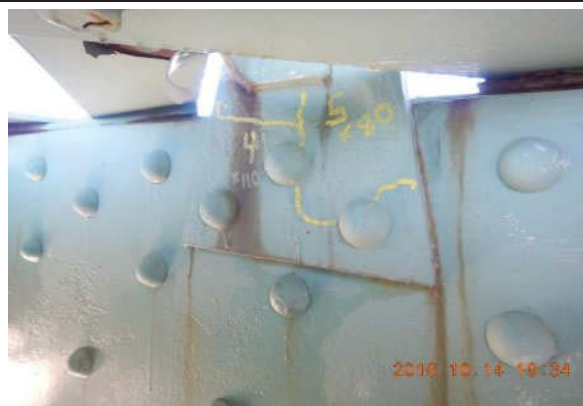
JC\_6\_161014\_EM\_0999

Photo 2: Face aval

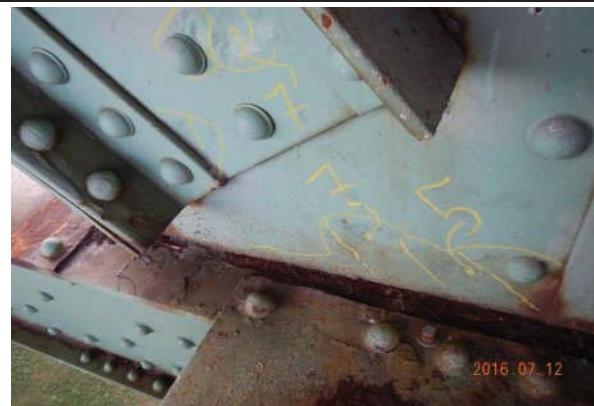
JC\_6\_160712\_JM\_9546

Pertes de matériaux moyennes à très importantes. Réduction de la capacité d'environ 25%.

Photo 1: Face aval

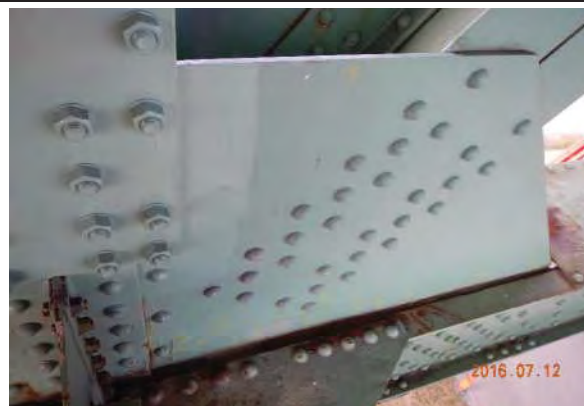
JC\_6\_160712\_JM\_9543

Photo 2: Face aval

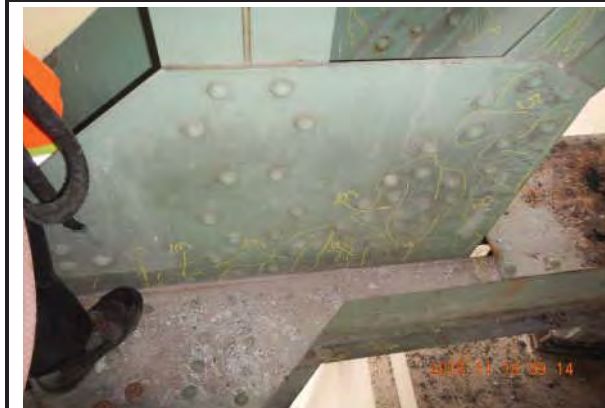
JC\_6\_161018\_JM\_2475

Pertes de matériaux moyennes à très importantes. Réduction de la capacité d'environ 20%.

Photo 1: Face amont

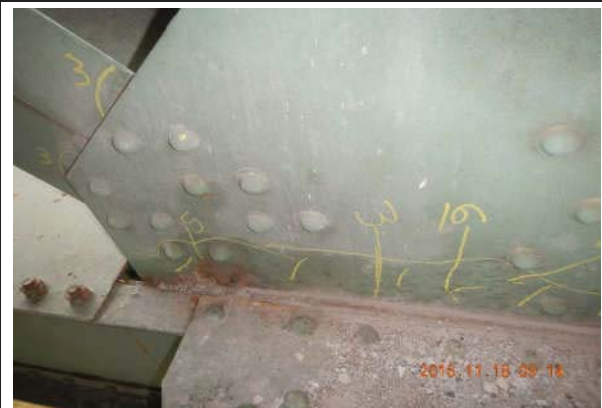
JC\_6\_161018\_JM\_2478

Photo 2: Face amont

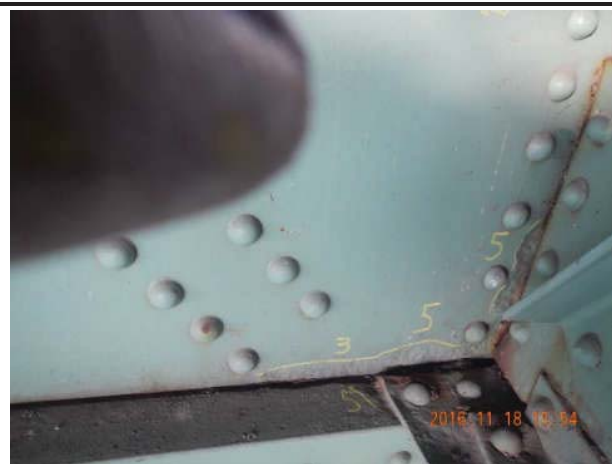
JC\_6\_161018\_JM\_2615

Pertes de matériaux moyennes à très importantes. Réduction de la capacité d'environ 20%.

Photo 1: Face amont

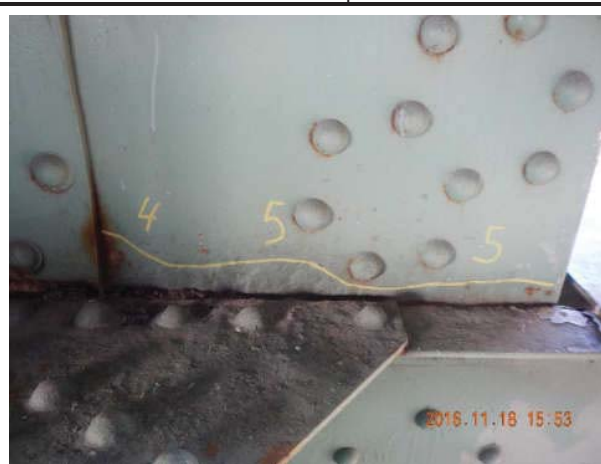
JC\_6\_161018\_JM\_2614

Photo 2: Face amont

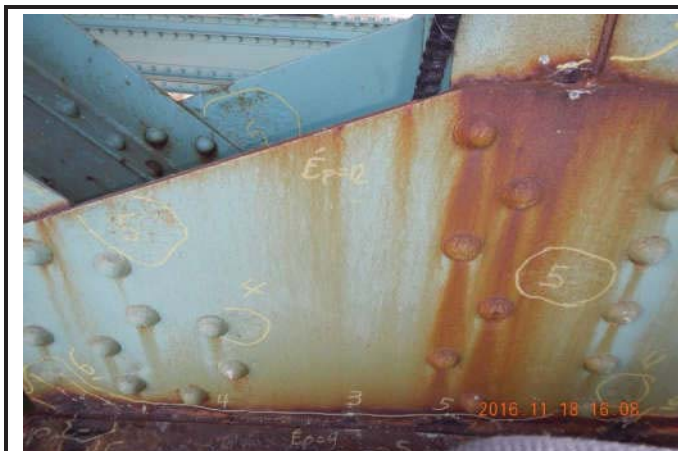
JC\_6\_161018\_JM\_2622

Photo 3: Face aval

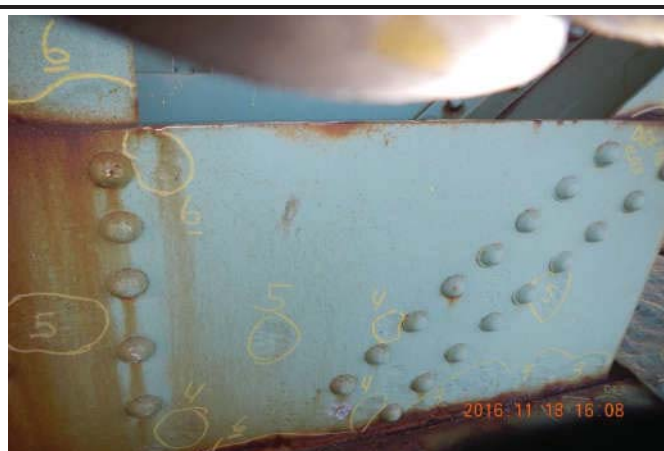
JC\_6\_161018\_JM\_2625

Photo 4: Face aval

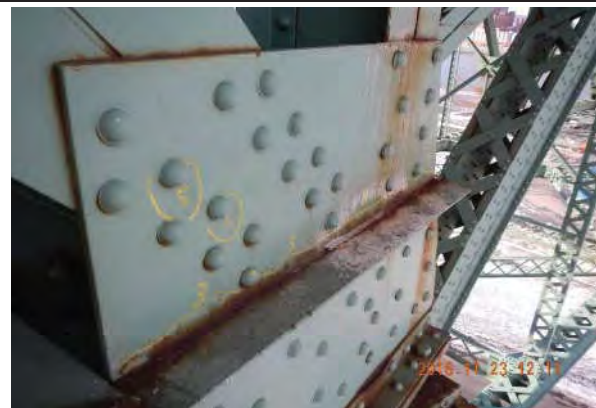
JC\_6\_161123\_JM\_2712

Pertes de matériaux moyennes à très importantes. Réduction de la capacité d'environ 25%.

Photo 1: Face amont

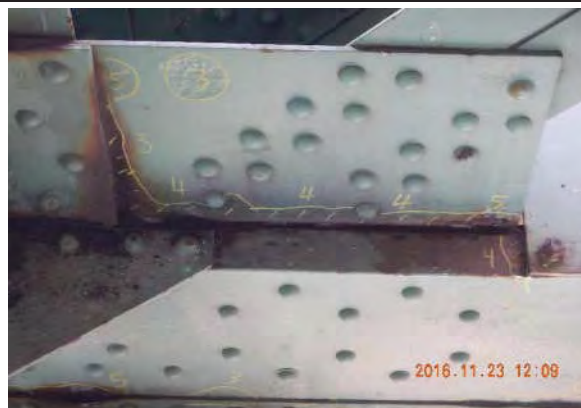
JC\_6\_161123\_JM\_2708

Photo 2: Face aval

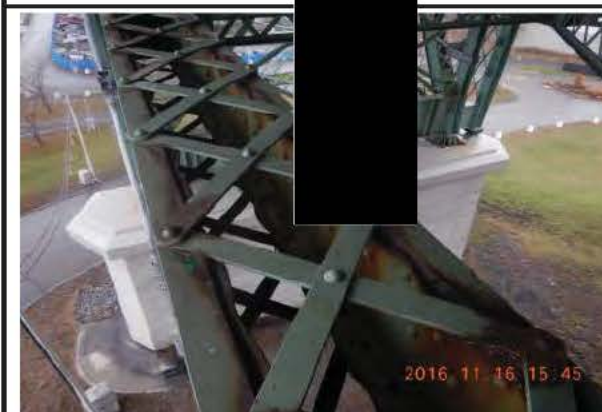
- Pertes de matériaux moyennes à très importantes. Perforations multiples au niveau des plaques d'âme. Déformation par corrosion. Réduction de la capacité de manière importante.
- CEC ajustée à 2.
- Fréquence réduite à un suivi aux 24 mois.

Photo 1: Face supérieure JC\_6\_161116\_EM\_9833

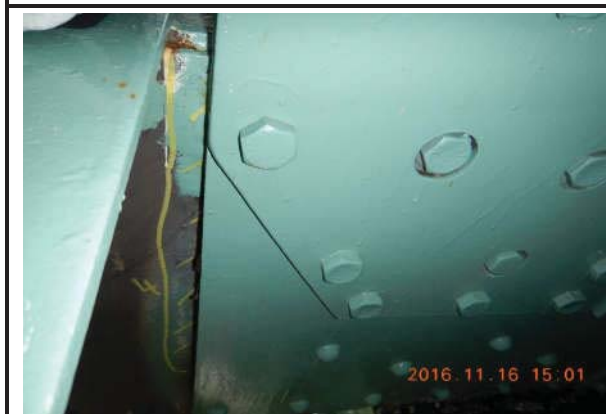
Photo 1: Face amont

Pertes de matériaux moyennes à très importantes. Déformation par corrosion. Réduction de la capacité d'environ 25%.

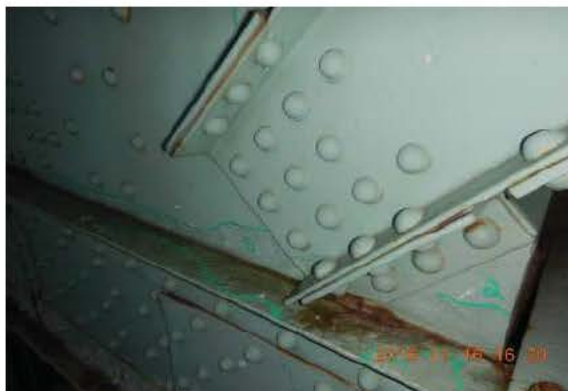
Photo 1: Face amont JC\_6\_161116\_EM\_9858

- Pertes de matériaux importantes à très importantes. Réduction de la capacité d'environ 25%.

- CEC=2.

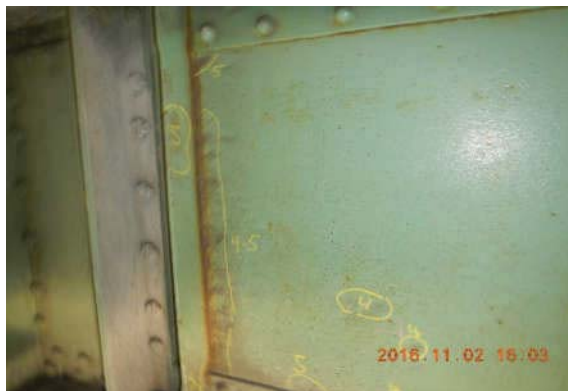
Photo 1: Face nord

Réduction de la capacité d'environ 25% causé par les pertes de matériaux moyennes à très importantes à l'âme de la poutre près de 3V.

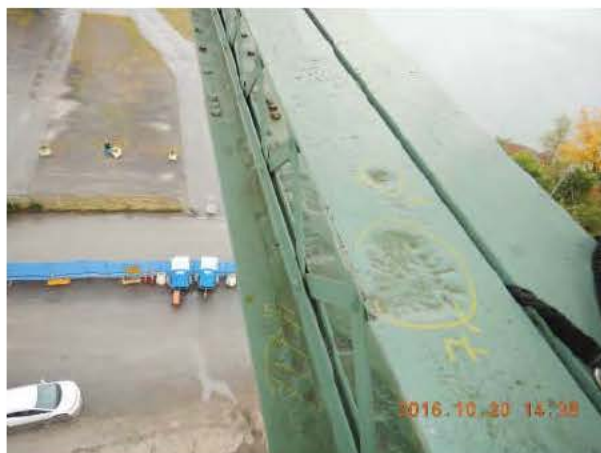
Photo 1: Face sud

- Conrnières inférieures et supérieures: pertes de matériaux importantes à très importantes. Réduction de la capacité d'environ 40%.

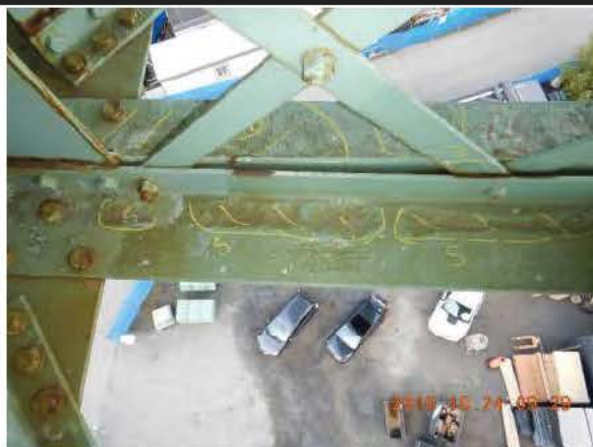
Photo 1: Face sud

- Conrrières inférieures et supérieures côté amont: pertes de matériaux importantes à très importantes. Réduction de la capacité d'environ 30%.

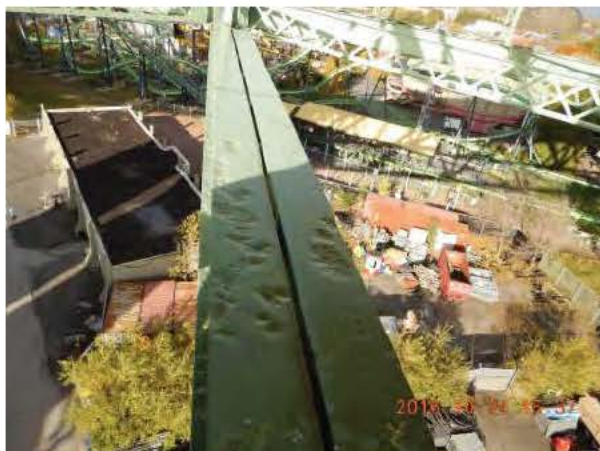
Photo 1: Face supérieure

- Connières inférieures et supérieures, côté amont: pertes de matériaux importantes à très importantes. Réduction de la capacité d'environ 40%.

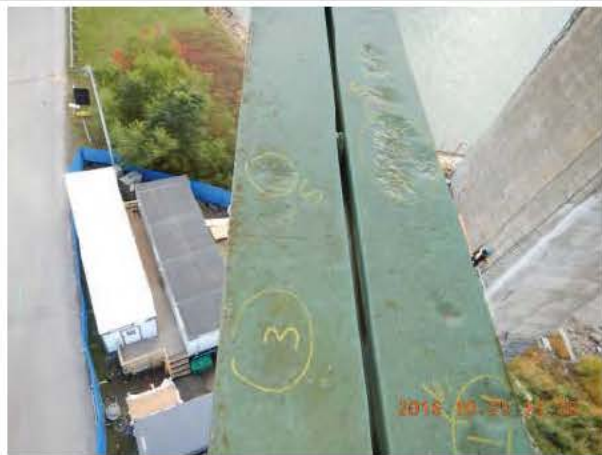
Photo 1: Face supérieure

- Cornières inférieures et supérieures: pertes de matériaux importantes à très importantes. Réduction de la capacité d'environ 40%.

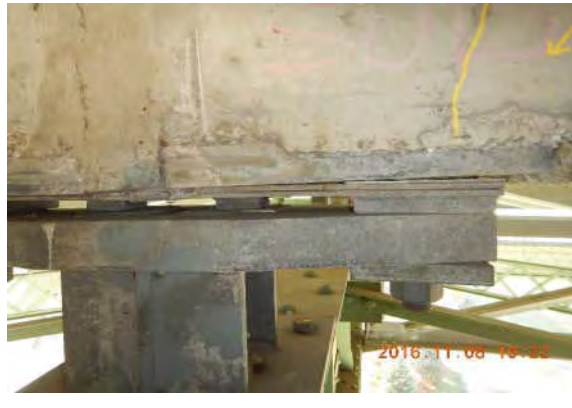
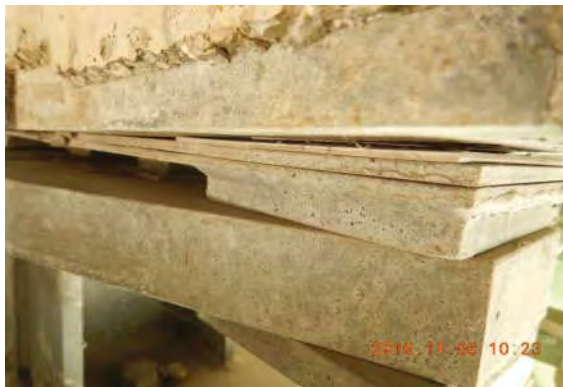
Photo 1: Face nord	Photo 2: Face nord
JC_6_161108_MB_1525	JC_6_161108_MB_1528	JC_6_161108_MB_1525	JC_6_161108_MB_1528

Perte de contact d'environ 20% à l'appareil d'appui U4-5V.		Croquis

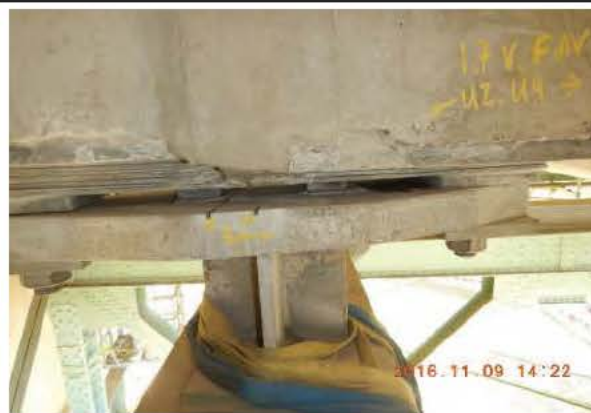
Photo 1: Vue générale

- Trait de scie sur l'appareil d'appui U2-1.7V réduisant la capacité de manière **très importante** appréciable. **Un suivi au 24 mois est toute fois recommandé par l'évaluateur.**  
- CEC= 4 3.

We took a look at the design drawings of the bearings supporting the precast concrete deck and also talked to Roman Tap who was involved in review of the deck replacement design in the early 2000s. The bearing design drawings are attached. It appears that the precast deck panel on each side of the bearing pedestal was first simply supported on two steel posts (plates E and F) on each side of the top bearing plate (plate C) as a temporary condition so that the bridge could be re-open to traffic on time. The gaps between the precast deck panels were then grouted and the panels were made continuous for live loads by longitudinal and transverse post-tensioning to achieve the final condition. In the final condition, the continuous deck is supported at four contact points at each bearing location: two exterior points (plate E) and two interior points (plate F). Distribution of live load reactions at the four contact points depends on the relative stiffness of the continuous concrete deck and the supports. It would be likely that more live load reaction would go through the interior contact points (plate F) because they provide a more direct load path to the bearing pedestal below. As a result, tensile stress range at the saw cuts due to live loads would be very severe, and fatigue cracking would likely be an issue. This could be the reason no signs of cracking has been observed at the saw cuts since the deck replacement. We recommend monitoring of the saw cuts during future maintenance inspections.

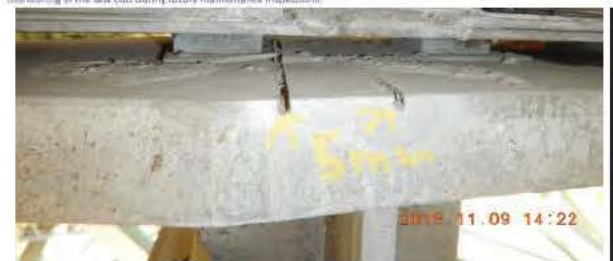
Dernière inspection: 2016-11-09						Evaluation: N/A	
A	B	C	D	CMI	CEC	FCS	Mode de rupture
100	0	0	0	0	3	N/A	N/A
Commentaires		Traits de scie sur l'appareil d'appui U2-1.7V réduisant la capacité de manière appréciable.				Commentaires de l'évaluateur: Peu d'effort au niveau du défaut. Suivi recommandé.	
Activités		Code	Unité	Quantité	Code	Unité	Quantité
		3043	unité	1	9000	global	1
Recommandation		9576			10167

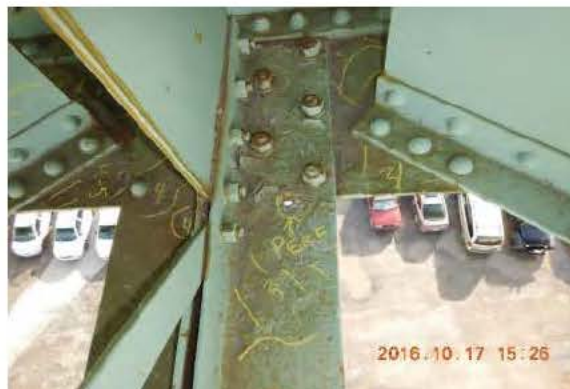
Photo 1: Face inférieure JC\_6\_161017\_MB\_0814

Pertes de matériaux moyennes à très importantes. Perforation  $\phi 15$  mm. Réduction de la capacité d'environ 40%.

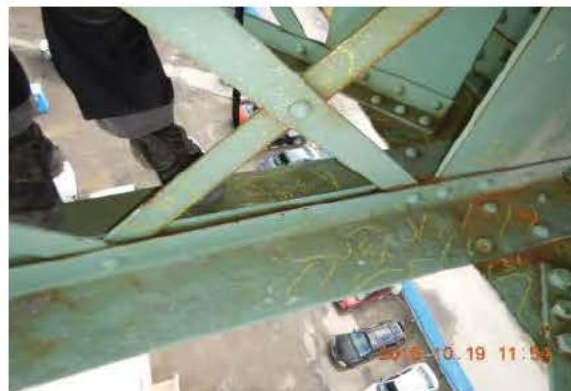
Photo 1: Face inférieure JC\_6\_161019\_MB\_0868

Pertes de matériaux moyennes à très importantes. Réduction de la capacité d'environ 45%.

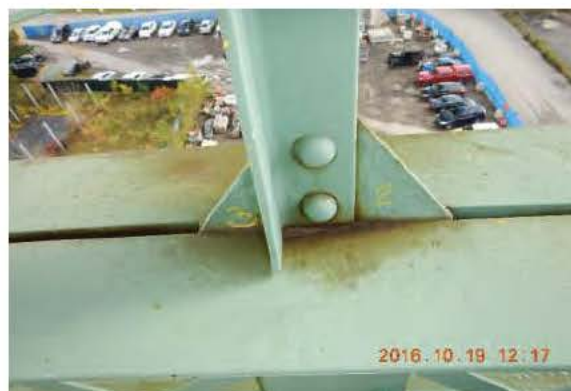
Photo 1: Face nord

Pertes de matériaux moyennes à très importantes. Perforation ø15 mm. Réduction de la capacité d'environ 40%.

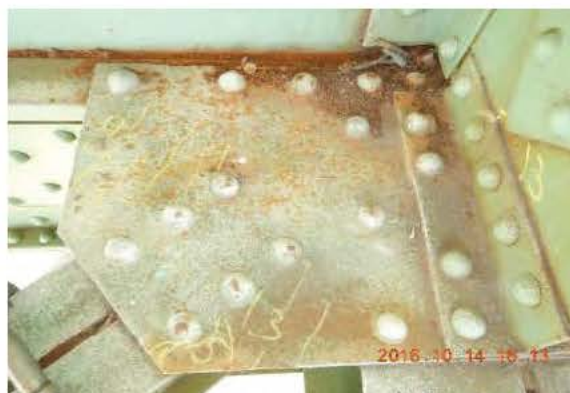
Photo 1: Face supérieure JC\_6\_161014\_MB\_0743

Pertes de matériaux moyennes à très importantes. Perforation ø60 mm. Réduction de la capacité d'environ 30%.

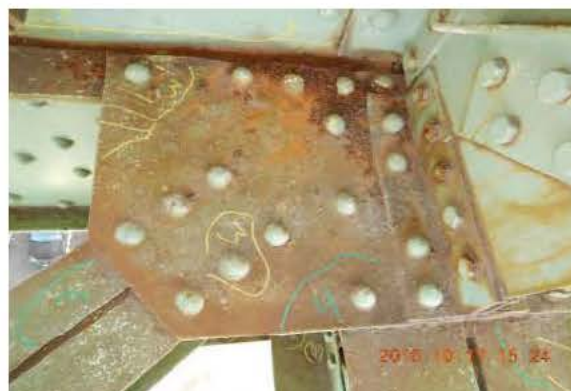
Photo 1: Face nord

Pertes de matériaux moyennes à très importantes. Réduction de la capacité d'environ 40%.

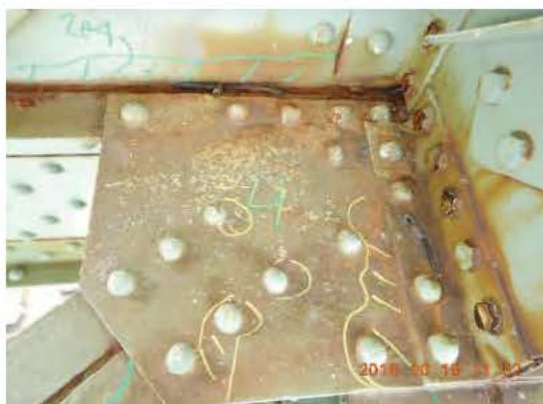
Photo 1: Face supérieure

Contreventement horizontal inférieur :  
- Plaques de gousset amont: pertes de matériaux moyennes à très importantes. Réduction de la capacité d'environ 40%.  
- Plaques de gousset aval: pertes de matériaux moyennes à très importantes. Réduction de la capacité d'environ 40%.

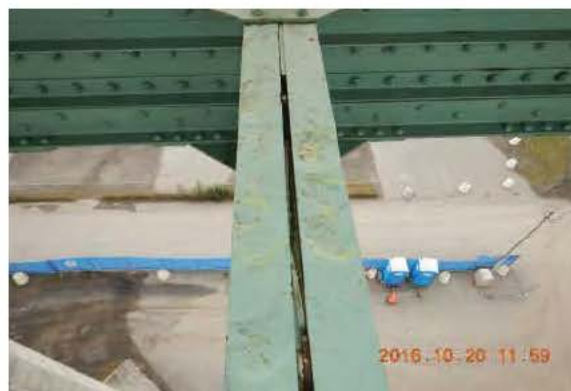
Photo 1: Face supérieure JC\_6\_161020\_MB\_0965

Contreventement horizontal inférieur :  
- Membrane sur l'axe L1, côté amont: pertes de matériaux moyennes à très importantes. Réduction de la capacité d'environ 30%.

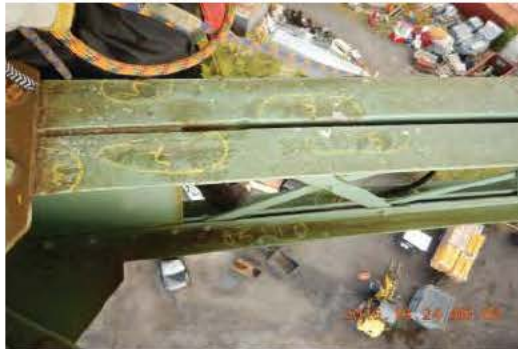
Photo 1: Face supérieure JC\_6\_161024\_MB\_1014

Pertes de matériaux moyennes à très importantes:  
- Membre entre L3-L4, amont: Réduction de la capacité ~30%.  
- Plaques de gousset aval L4: Réduction de la capacité ~40%.

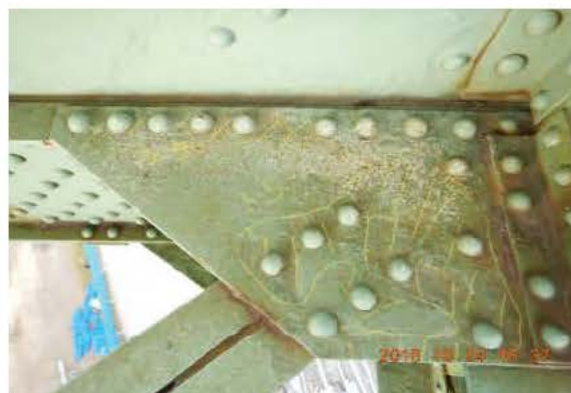
Photo 1: Face supérieure JC\_6\_161024\_MB\_1084

Pertes de matériaux moyennes à très importantes. Réduction de la capacité d'environ 40%.

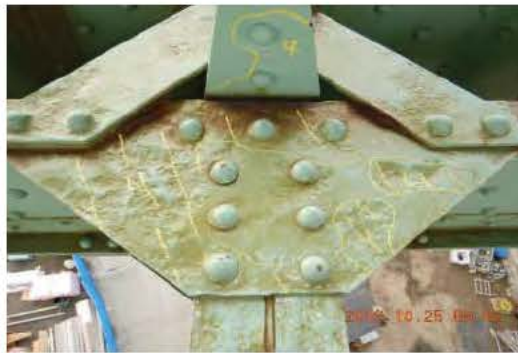
Photo 1: Face supérieure

Pertes de matériaux moyennes à très importantes:  
- Plaques de gousset L7, amont: Réduction de la capacité ~40%.  
- Membrane L7, aval: Réduction de la capacité ~40%.  
- Plaques de gousset L8, aval: Réduction de la capacité ~40%.

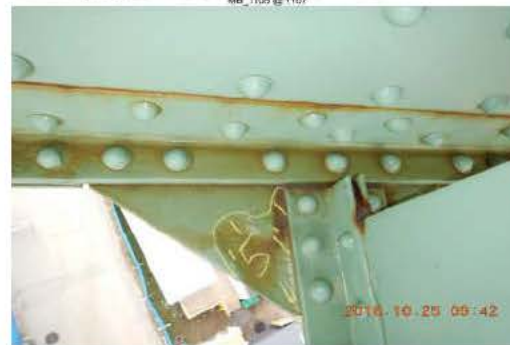
Photo 2: Face inférieure

Dernière inspection: 2016-10-25						Evaluation: N/A	
A	B	C	D	CMI	CEC	FCS	Mode de rupture
82	0	10	8	13	2	N/A	N/A
Commentaires		Pertes de matériaux importantes à très importantes. Déformation par impact. Réduction de la capacité d'environ 40%.				Commentaires de l'évaluateur:	
Activités		Code	Unité	Quantité	Code	Unité	Quantité
Recommandation		3221	unité	1	N/A	N/A	N/A
			10001			N/A

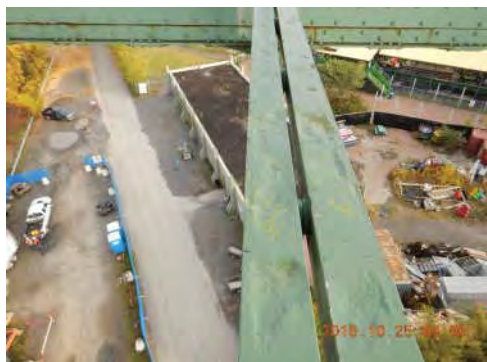
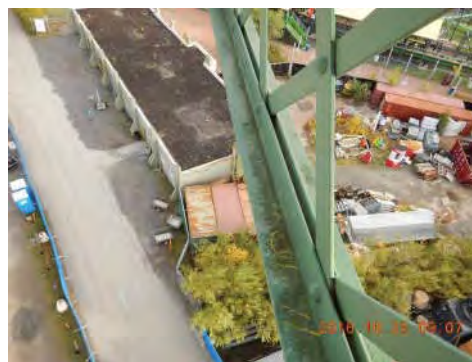
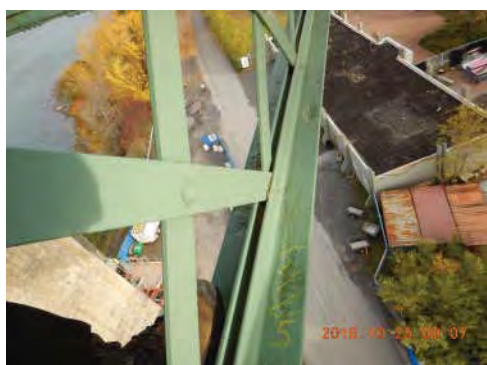
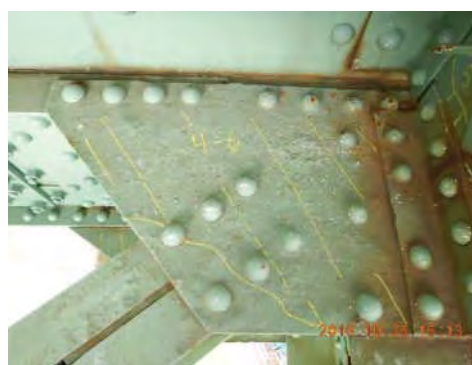
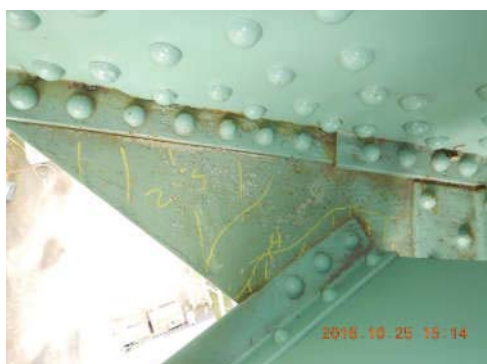
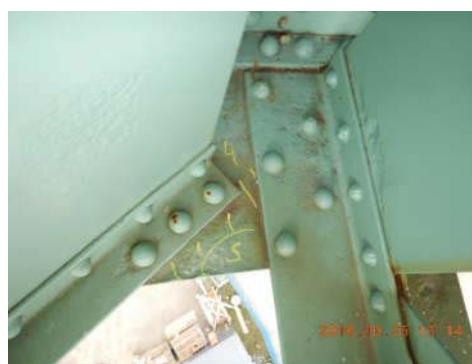
Axe (Secteur)	Section	Structure	Positionnement longitudinal	Groupe d'éléments	Positionnement transv.	Élément	Localisation
Jacques-Cartier	Section 6	Pont Jacques-Cartier	Travée 22-23	Structure d'acier	Général	Contreventement horizontal inférieur	L6-L8

Dernière inspection: 2016-10-25						Evaluation: N/A	
A	B	C	D	CMI	CEC	FCS	Mode de rupture
75	5	10	10	16	2	N/A	N/A
Commentaires		Pertes de matériaux importantes à très importantes. Perforation ø10 mm. Réduction de la capacité d'environ 40%.				Commentaires de l'évaluateur:	
Activités		Code	Unité	Quantité	Code	Unité	Quantité
Recommandation		3221	unité	1	N/A	N/A	N/A
			10001				N/A

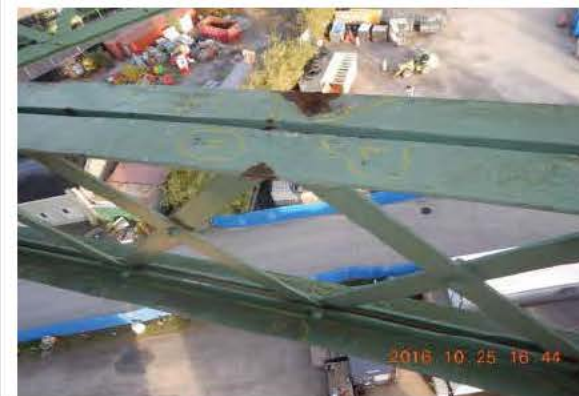
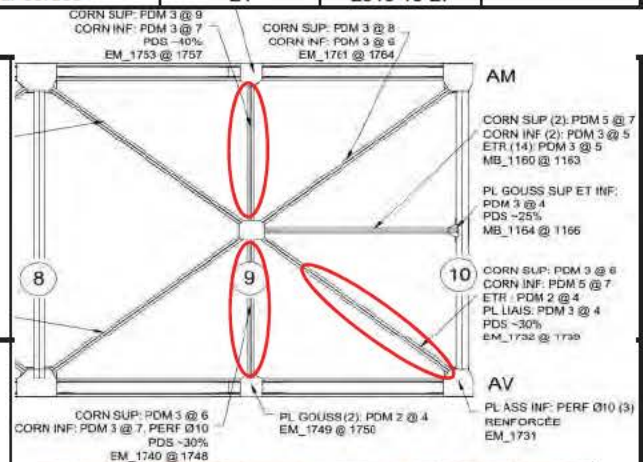
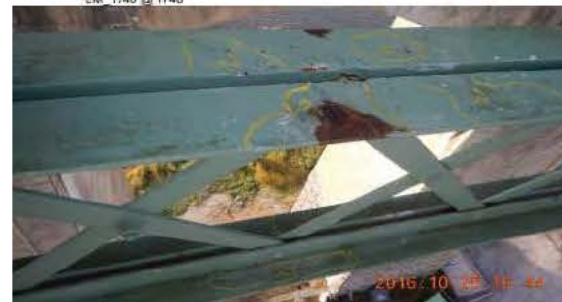
Pertes de matériaux moyennes à très importantes:  
- Membrane L9, amont: Réduction de la capacité ~40%.  
- Membrane L9, aval: Réduction de la capacité ~30%.  
- Membrane L9-L10, aval: Réduction de la capacité ~40%.

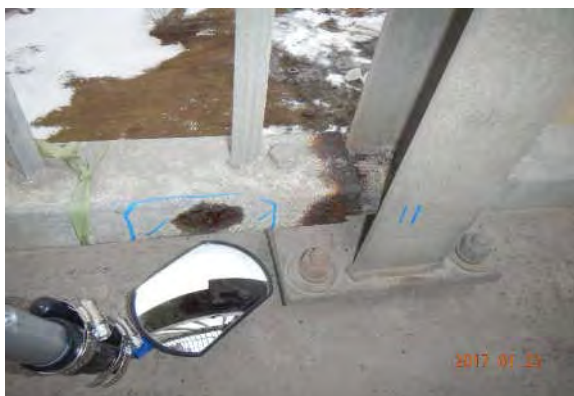
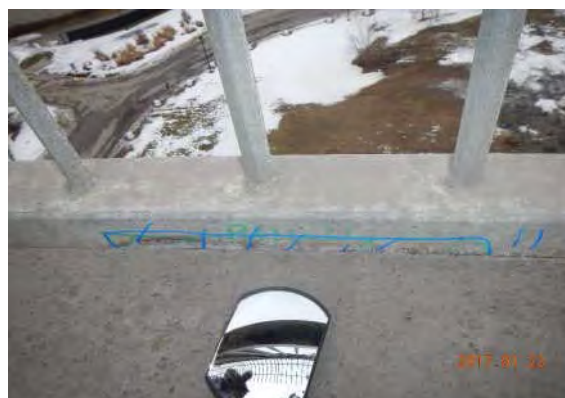
Photo 1: Panneau 11

Corrosion moyenne à très importante jusqu'à perforation des lisses inférieures. Ancrage trop court par rapport aux écrous. Modification au chalumeau de plaques d'assemblage de lisse inférieure. Défauts affectant le niveau de protection offert de façon importante.

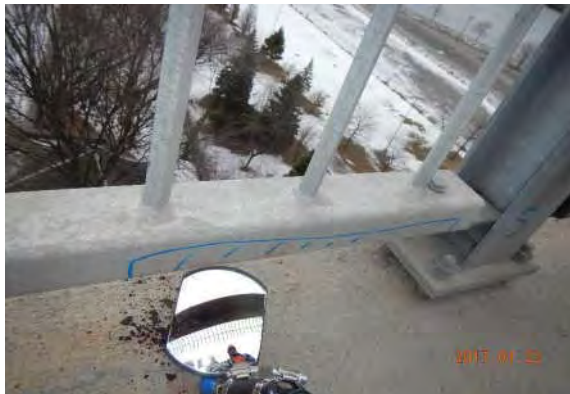
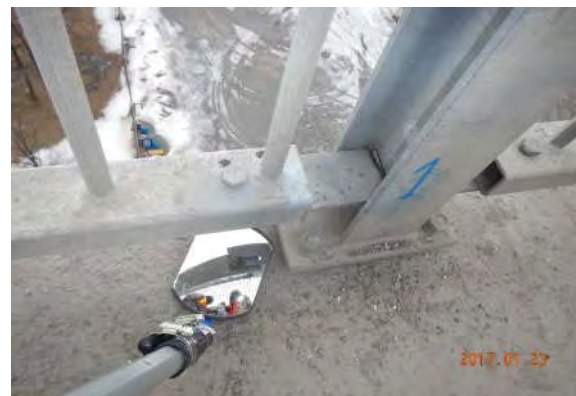
Photo 1: Panneau 4

Corrosion moyenne à très importante jusqu'à perforation des lisses inférieures. Distance de rive insuffisante entre plaques d'assemblage des lisses inférieure et boulons. Modification au chalumeau de plaques d'assemblage de lisse inférieure. Défauts affectant le niveau de protection offert de façon importante.
