# Rapport d'inspection annuelle

Inspection détaillée du pont Jacques-Cartier, section 6  
Version finale

Contrat: 62408

23 juin 2017

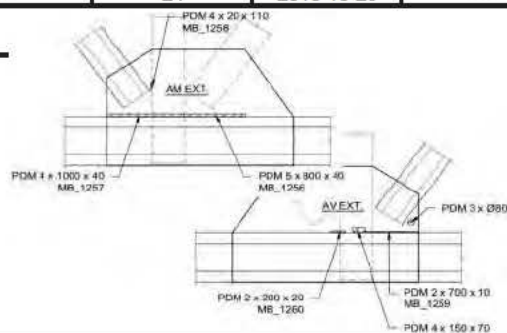
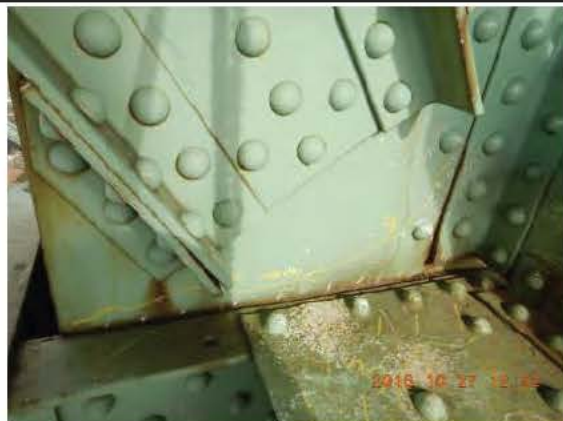
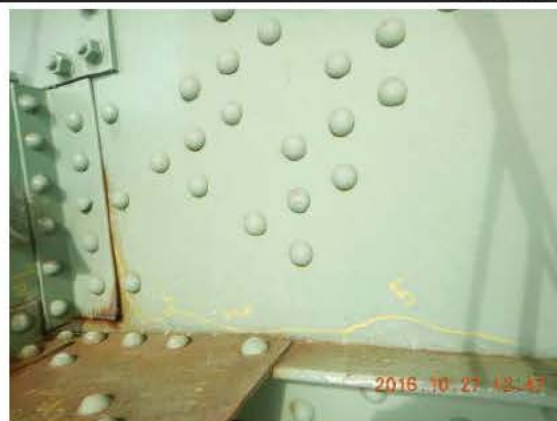
Photo 1: Face amont JC\_6\_161027\_MB\_1257

Dernière inspection: 2016-10-27						Evaluation: N/A	
A	B	C	D	CMI	CEC	FCS	Mode de rupture
94	2	3	1	3	2	N/A	N/A
Commentaires		Pertes de matériaux moyennes à très importantes. Réduction de la capacité d'environ 25%.				Commentaires de l'évaluateur:	
Activités		Code	Unité	Quantité	Code	Unité	Quantité
		3221	unité	1	N/A	N/A	N/A
Recommandation		16013			N/A

Pertes de matériaux moyennes à très importantes réduisant la capacité d'environ 20% à la section de transfert horizontale.

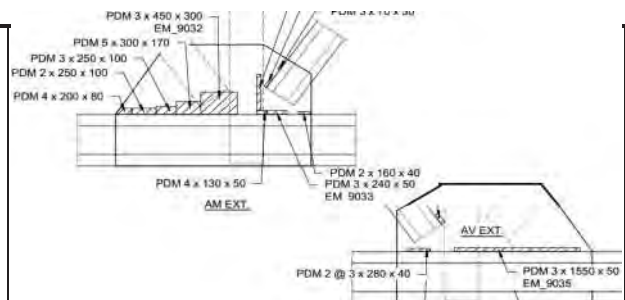
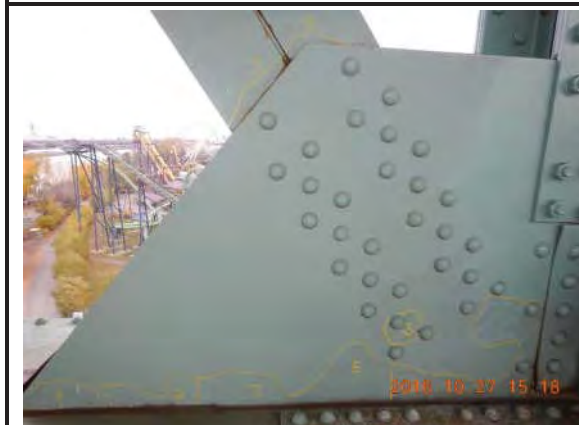
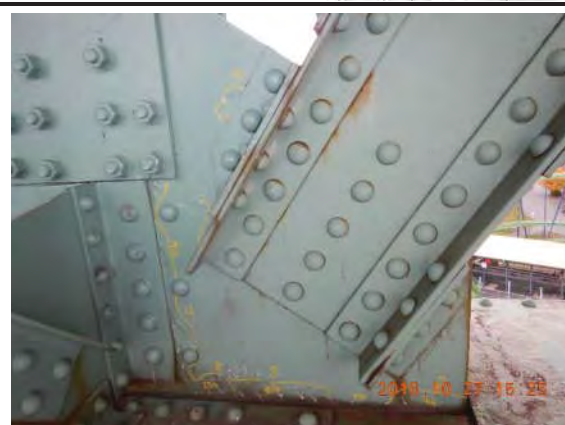
Photo 1: Face amont JC\_6\_161027\_EM\_9032

Provient de JC\_S6\_15.26.  
Élément inspecté à distance dans le cadre de l'inspection générale 2015 puis inspecté de manière détaillée en 2016:

- Pertes de matériaux moyennes à très importantes réduisant la capacité d'environ 20% à la section de transfert horizontale.
- CEC rehaussée à 2.
- Fréquence réduite à un suivi aux 24 mois.

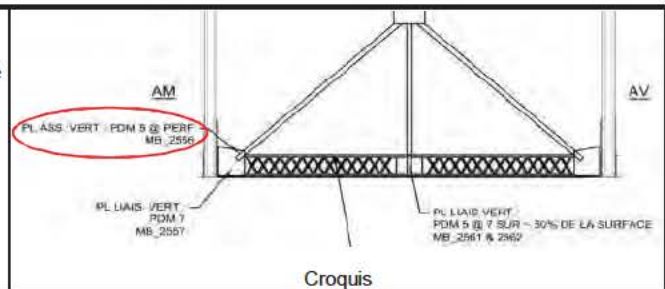
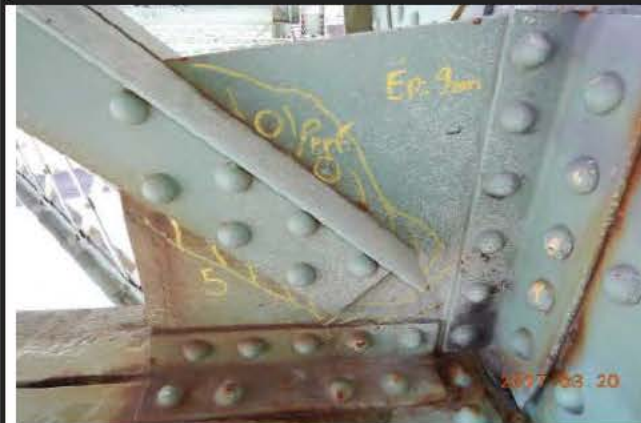
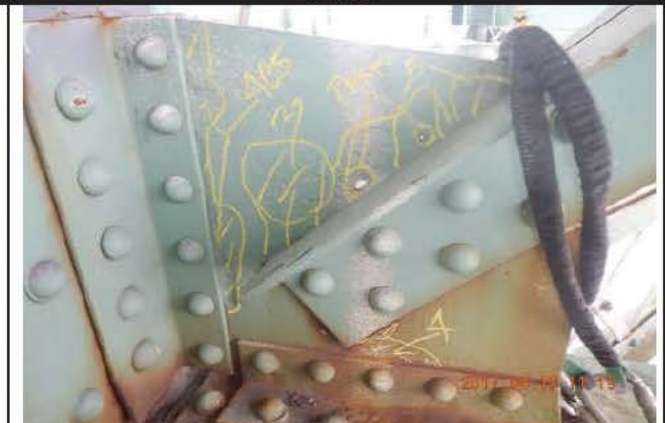
Photo 1: Face Nord

Dernière inspection: 2017-04-19						Évaluation: N/A	
A	B	C	D	CMI	CEC	FCS	Mode de rupture
98	0	0	2	2	1	N/A	N/A
Commentaires		Pertes de matériaux moyennes à très importantes. Perforations multiples. Réduction de la capacité de plus de 50%.				Commentaires de l'évaluateur:	
Activités		Code	Unité	Quantité	Code	Unité	Quantité
		3221	unité	1	N/A	N/A	N/A
Recommandation		10001			N/A

- Pertes de matériaux moyennes à très importantes réduisant la capacité de plus de 50% à la section de transfert.

- Fréquence de suivi aux 6 mois.
