Rapport d'inspection annuelle

Inspection générale du pont Jacques-Cartier, section 9
Version finale

Contrat: 62408

2 février 2017

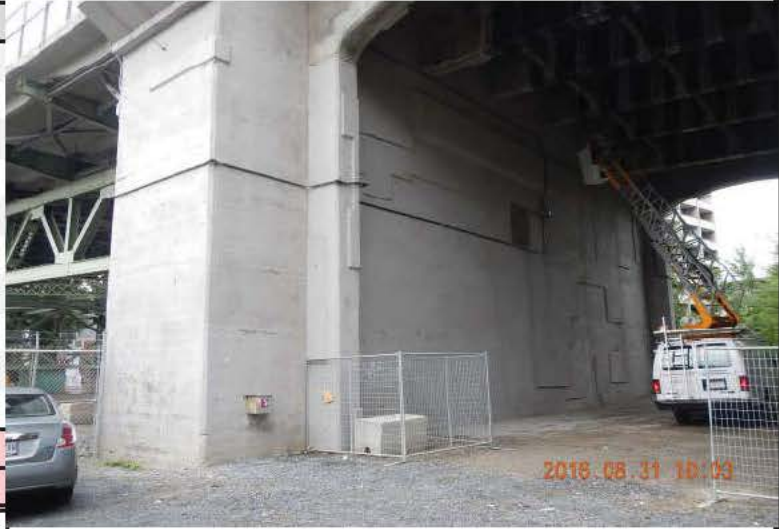
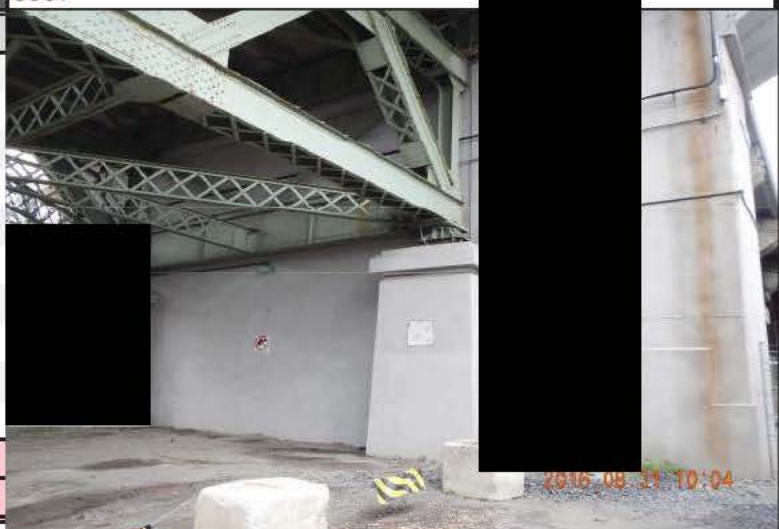
Axe:	Jacques-Cartier	Section :	Section 9	Structure :	Pont Jacques-Cartier
Identification					
Position longitudinale :					
Axe 55					
Groupe :					
Unités de fondation					
Position transversale :					
--					
Élément :					
Fût					
Localisation :					
--					
Cote CEC		Cote CEM (%)			
4		A	B	C	D
		30	58	12	0
Remarque / Observation					
Travaux de réparation de béton et application d'enduits de surface. DEL et ECL. Fiss. vert. et horiz. de 0,8 à 1 mm. Fiss. poly. de 0,8 à 1,5 mm. Fiss. poly. inf. à 0,8 mm sur 58% des surfaces.					
Numéro d'activité:				3112	
Numéro de recommandation:				8387	
Identification					
Position longitudinale :					
Axe 55					
Groupe :					
Unités de fondation					
Position transversale :					
--					
Élément :					
Fût					
Localisation :					
--					
Cote CEC		Cote CEM (%)			
4		A	B	C	D
		30	58	12	0
Remarque / Observation					
Travaux de réparation de béton et application d'enduits de surface. DEL et ECL. Fiss. vert. et horiz. de 0,8 à 1 mm. Fiss. poly. de 0,8 à 1,5 mm. Fiss. poly. inf. à 0,8 mm sur 58% des surfaces.

Numéro d'activité:				3112	
Numéro de recommandation:				8387

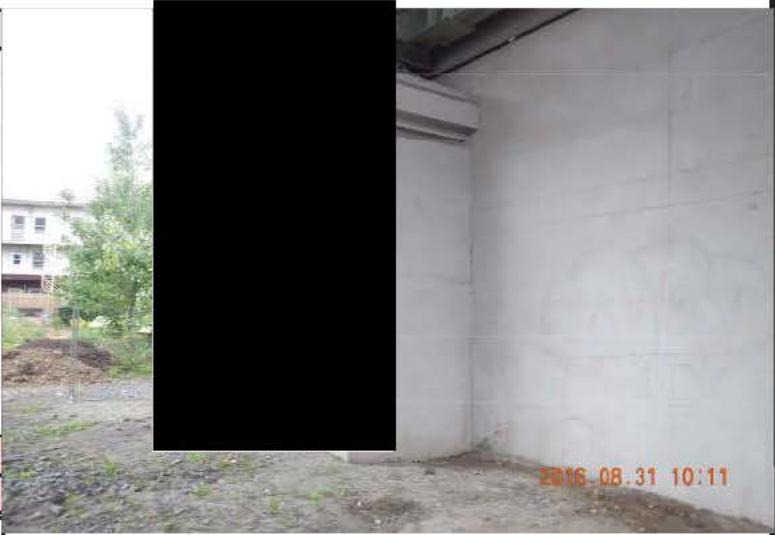
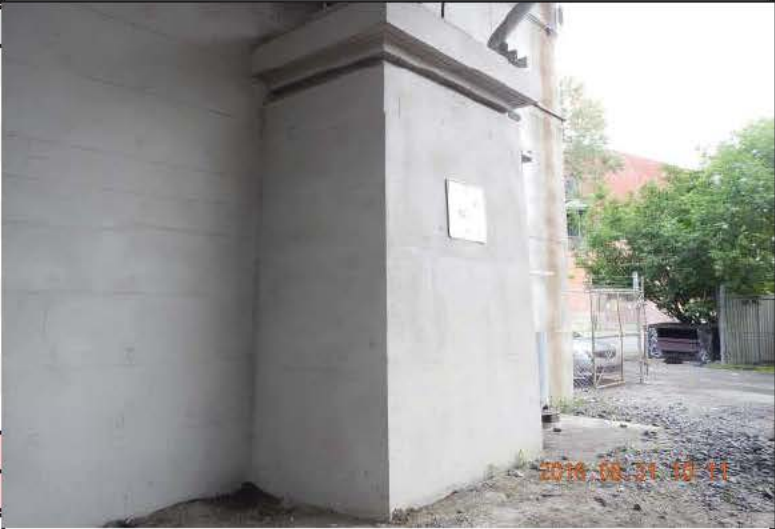
Axe: Jacques-Cartier		Section : Section 9		Structure : Pont Jacques-Cartier	
Identification					
Position longitudinale :					
Axe 55					
Groupe :					
Unités de fondation					
Position transversale :					
--					
Élément :					
Colonne					
Localisation :					
Amont					
Cote CEC		Cote CEM (%)			
4		A	B	C	D
		100	0	0	0
Remarque / Observation					
Colonnes réparées.					
Numéro d'activité:					
Numéro de recommandation:					
Numéro de photo: JC_9_160831_JM_1158					
Identification					
Position longitudinale :					
Axe 55					
Groupe :					
Unités de fondation					
Position transversale :					
--					
Élément :					
Colonne					
Localisation :					
Aval					
Cote CEC		Cote CEM (%)			
4		A	B	C	D
		100	0	0	0
Remarque / Observation					
Colonnes réparées.					
Numéro d'activité:					
Numéro de recommandation:					
Numéro de photo: JC_9_160831_JM_1157

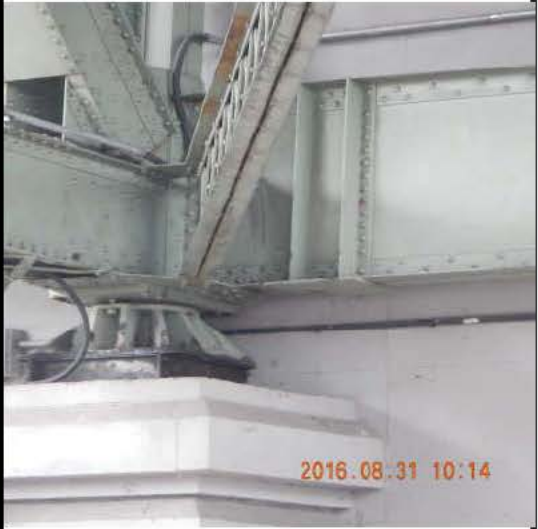
Axe: Jacques-Cartier		Section : Section 9		Structure : Pont Jacques-Cartier	
Identification					
Position longitudinale :					
Axe 55					
Groupe :					
Unités de fondation					
Position transversale :					
--					
Élément :					
Appareil d'appui					
Localisation :					
Inférieur - amont					
Cote CEC		Cote CEM (%)			
3,5		A	B	C	D
Remarque / Observation					
Corrosion moyenne à importante. Tiges d'ancrage pliées.					
Numéro d'activité:					
Numéro de recommandation:					
Identification					
Position longitudinale :					
Axe 55					
Groupe :					
Unités de fondation					
Position transversale :					
--					
Élément :					
Appareil d'appui					
Localisation :					
Inférieur - aval					
Cote CEC		Cote CEM (%)			
3,5		A	B	C	D
Remarque / Observation					
Corrosion moyenne à importante. Tiges d'ancrage pliées.					
Numéro d'activité:					
Numéro de recommandation:

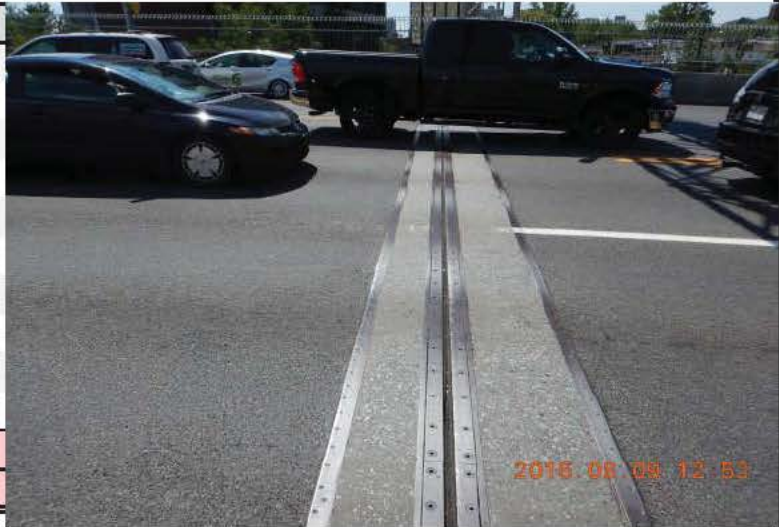
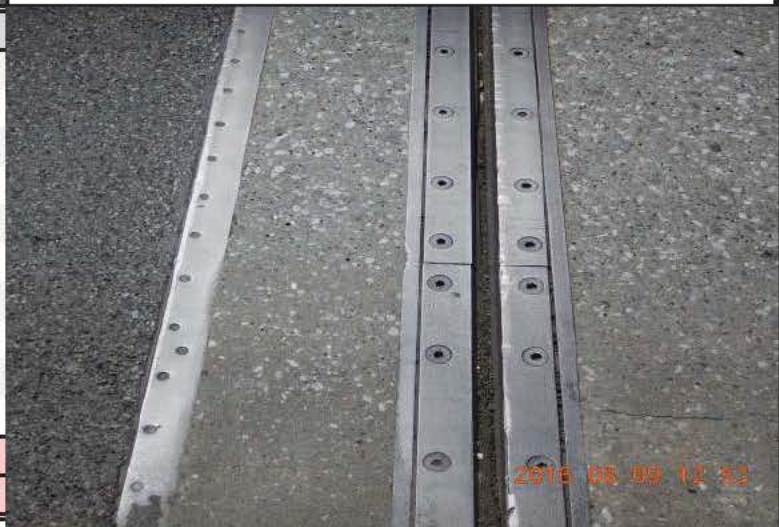
Axe:	Jacques-Cartier	Section :	Section 9	Structure :	Pont Jacques-Cartier
Identification					
Position longitudinale :					
Axe 55					
Groupe :					
Joint de dilatation					
Position transversale :					
Général					
Élément :					
Garniture de joint					
Localisation :					
--					
Cote CEC		Cote CEM (%)			
4		A	B	C	D
		100	0	0	0
Remarque / Observation					
Présence de débris causant une légère restriction du mouvement .					
Numéro de photo:					
JC_9_160809_EM_8390					
Numéro d'activité:					
Numéro de recommandation:					
Identification					
Position longitudinale :					
Axe 55					
Groupe :					
Joint de dilatation					
Position transversale :					
Général					
Élément :					
Garniture de joint					
Localisation :					
--					
Cote CEC		Cote CEM (%)			
4		A	B	C	D
		100	0	0	0
Remarque / Observation					
Présence de débris causant une légère restriction du mouvement .					
Numéro de photo:					
JC_9_160809_EM_8392					
Numéro d'activité:

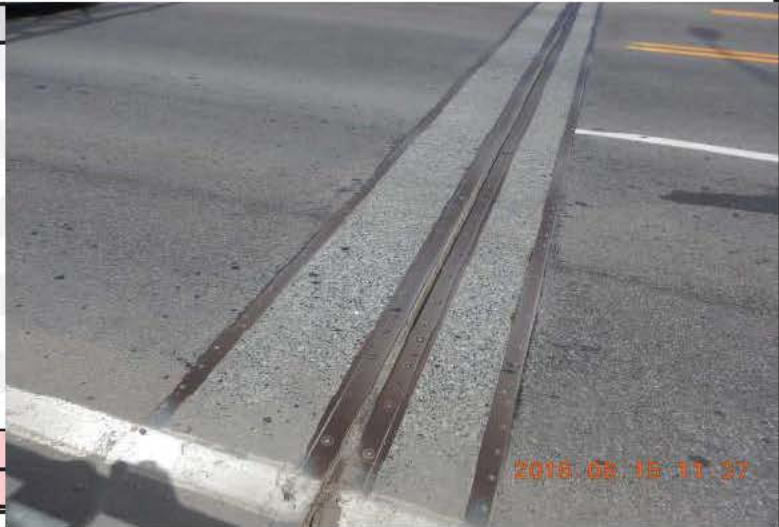
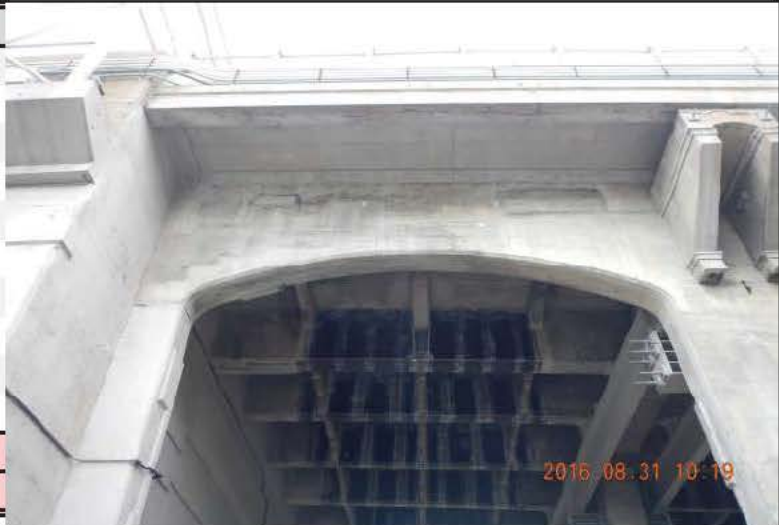
Axe: Jacques-Cartier		Section : Section 9		Structure : Pont Jacques-Cartier	
Identification					
Position longitudinale :					
Axe 55					
Groupe :					
Joint de dilatation					
Position transversale :					
Voie 1					
Élément :					
--					
Localisation :					
--					
Cote CEC		Cote CEM (%)			
		A	B	C	D
Remarque / Observation					
Vue générale					
Numéro de photo: JC_9_160815_EM_8815					
Numéro d'activité:					
Numéro de recommandation:					
Identification					
Position longitudinale :					
Travée 55-56					
Groupe :					
Systèmes structuraux					
Position transversale :					
--					
Élément :					
Poutre					
Localisation :					
A					
Cote CEC		Cote CEM (%)			
4		A	B	C	D
		78	20	2	0
Remarque / Observation					
DEL. Fiss. poly. et vert. inf. à 0,8 mm. Fiss. longitudinales de 1 mm. 2 fiss. obliques de 0,3 mm près de l'axe 55, face intérieure avec trace d'efflorescence. Traces d'efflorescence.					
Numéro de photo: JC_9_160831_JM_1163

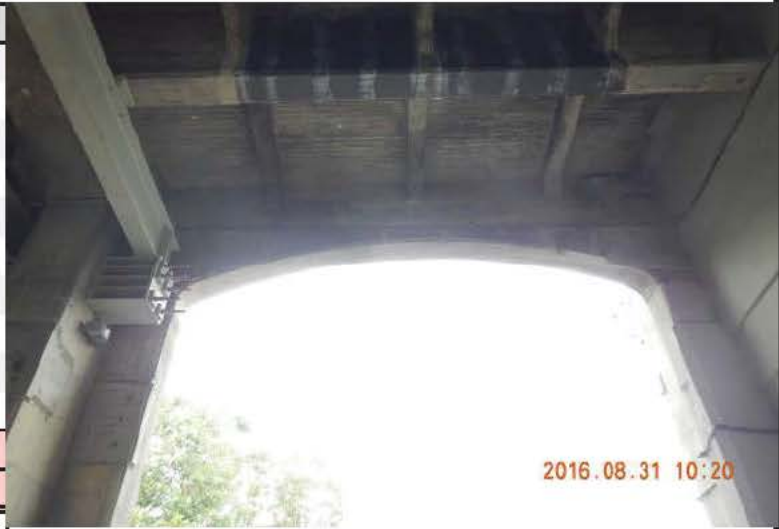
Numéro de photo: JC_9_160831_JM_1164

Remarque / Observation
 DEL. Fiss. poly. et vert. inf. à 0,8 mm. Fiss. longitudinales de 1 mm. 2 fiss. obliques de 0,3 mm près de l'axe 55, face intérieure avec trace d'efflorescence. Traces d'efflorescence.
 Numéro d'activité:

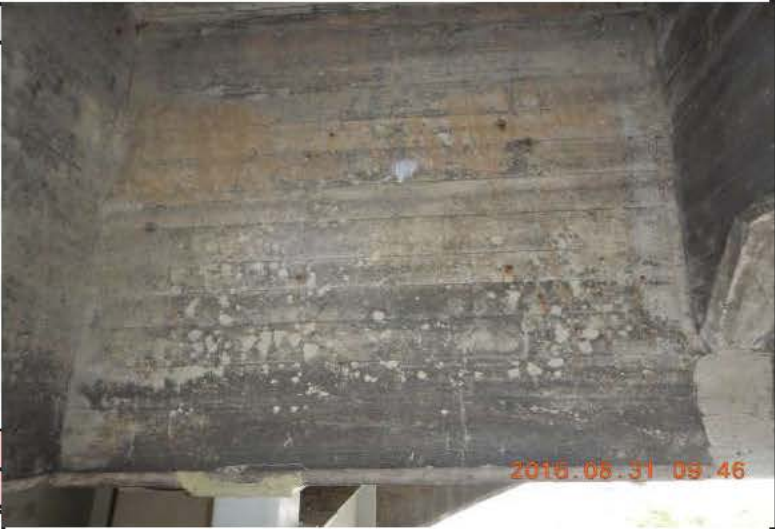
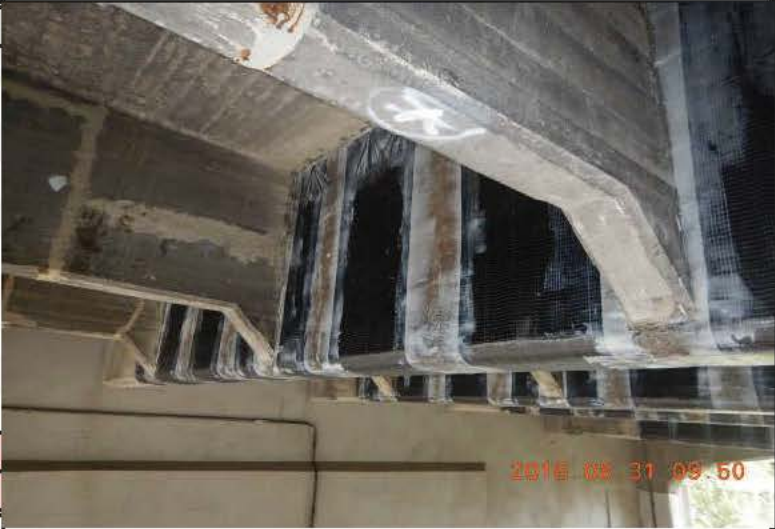
Axe:	Jacques-Cartier	Section :	Section 9	Structure :	Pont Jacques-Cartier
Identification					
Position longitudinale :					
Travée 55-56					
Groupe :					
Systèmes structuraux					
Position transversale :					
--					
Élément :					
Poutre					
Localisation :					
B					
Cote CEC		Cote CEM (%)			
4		A	B	C	D
		60	40	0	0
Remarque / Observation					
Fibres de carbone installées et poutre de support. Fissures polygonales et verticales inférieures à 0,8 mm.					
Numéro d'activité:					
Numéro de recommandation:					
Identification					
Position longitudinale :					
Travée 55-56					
Groupe :					
Systèmes structuraux					
Position transversale :					
--					
Élément :					
Poutre					
Localisation :					
C					
Cote CEC		Cote CEM (%)			
4		A	B	C	D
		80	20	0	0
Remarque / Observation					
Fibres de carbone installées et poutre de support. Fissures polygonales et verticales inférieures à 0,8 mm.					
Numéro d'activité:					
Numéro de recommandation:

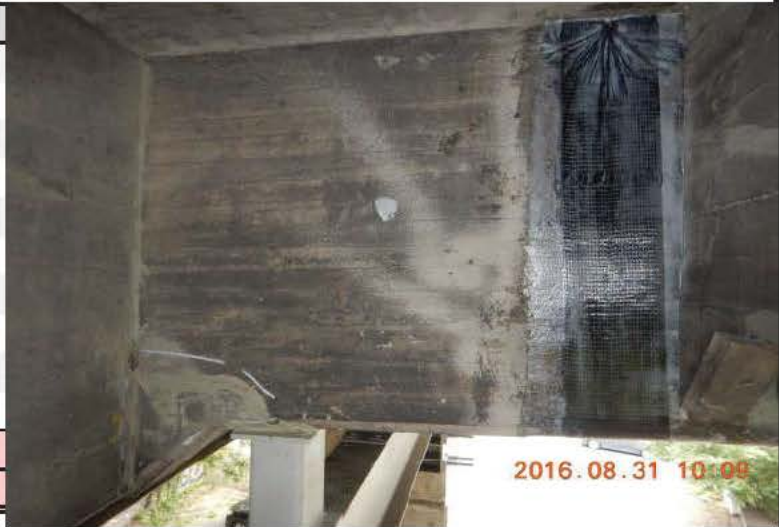
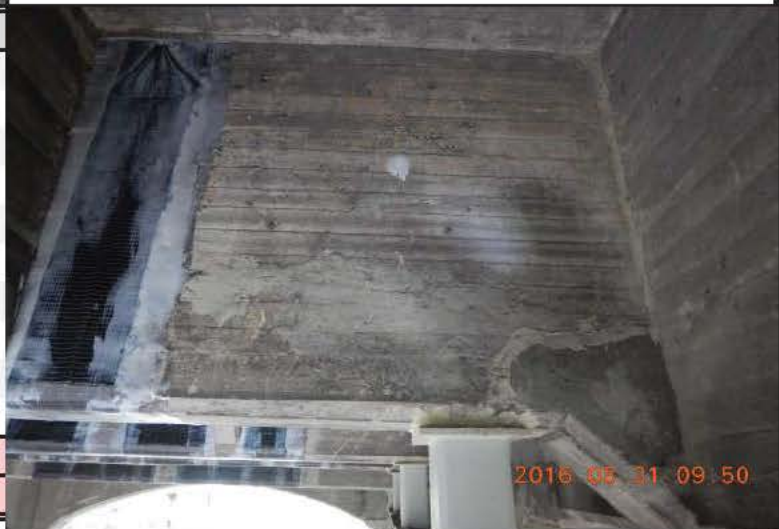
Axe: Jacques-Cartier		Section : Section 9		Structure : Pont Jacques-Cartier	
Identification					
Position longitudinale : Travée 55-56					
Groupe : Systèmes structuraux					
Position transversale : --					
Élément : Poutre					
Localisation : C					
Cote CEC		Cote CEM (%)			
4		A	B	C	D
		80	20	0	0
Remarque / Observation Fibres de carbone installées et poutre de support. Fissures polygonales et verticales inférieures à 0,8 mm.					
		Numéro de photo: JC_9_160831_EM_9235			
Numéro d'activité:					
Numéro de recommandation:					
Identification					
Position longitudinale : Travée 55-56					
Groupe : Systèmes structuraux					
Position transversale : --					
Élément : Poutre					
Localisation : C					
Cote CEC		Cote CEM (%)			
4		A	B	C	D
		80	20	0	0
Remarque / Observation Fibres de carbone installées et poutre de support. Fissures polygonales et verticales inférieures à 0,8 mm.					
		Numéro de photo: JC_9_160831_EM_9225

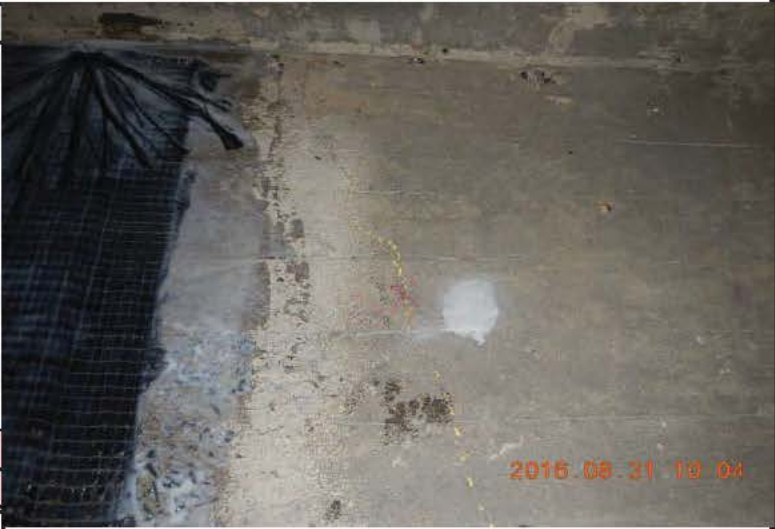
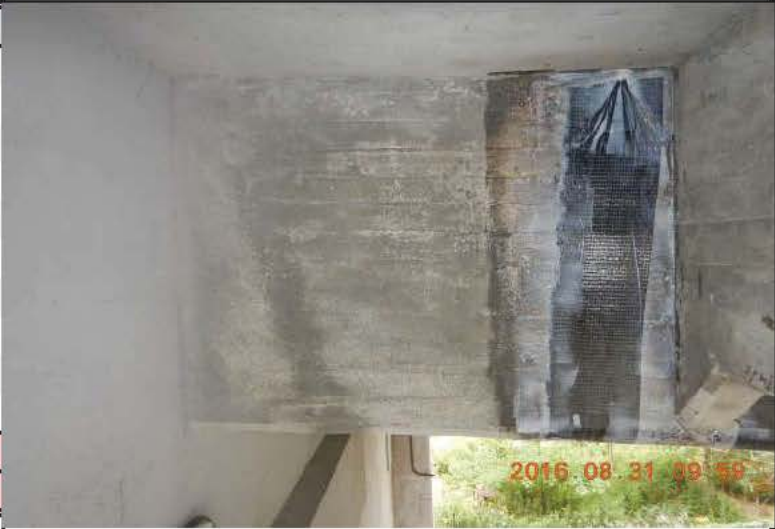
Remarque / Observation					
Fibres de carbone installées et poutre de support. DEL. Fiss. poly. et vert. inf. à 0,8 mm. Fiss. de flexion-cis. (0,6 à 0,8 mm) et de cis. inf. à 0,6 mm. Produit d'injection à l'époxy fissuré (1 mm) près de l'axe 56. Nid de cailloux.					
Numéro d'activité:					
Numéro de recommandation:					
Numéro de photo:					
JC_9_160831_EM_9227

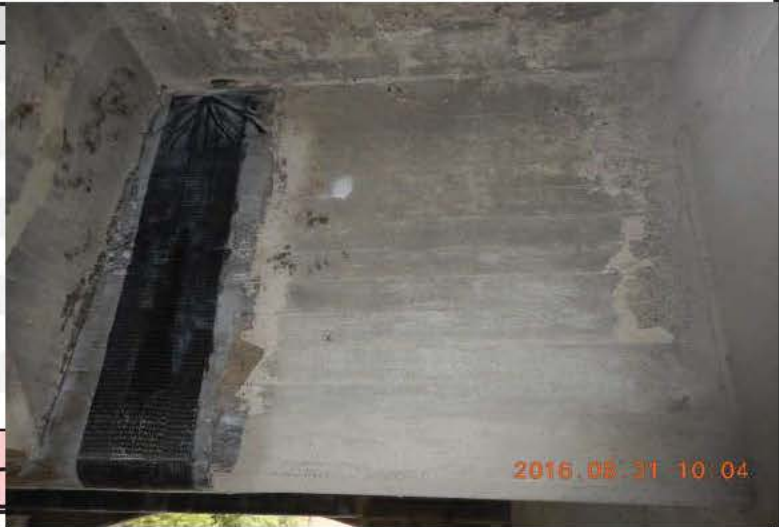
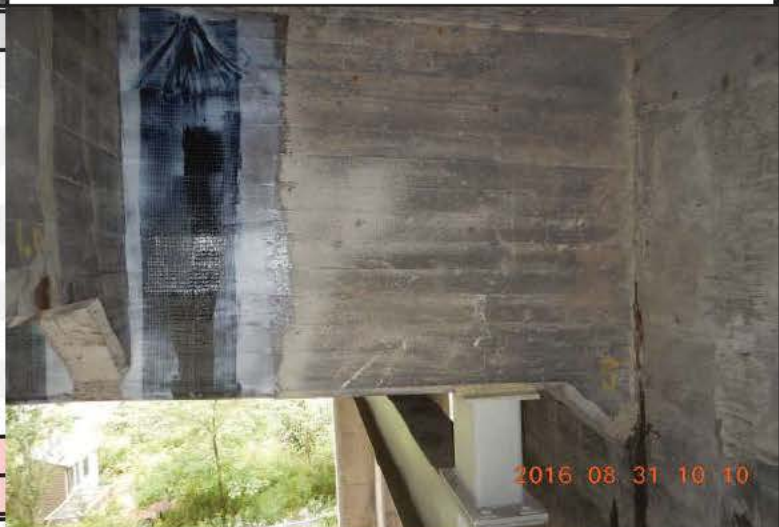
Axe: Jacques-Cartier		Section : Section 9		Structure : Pont Jacques-Cartier	
Identification					
Position longitudinale : Travée 55-56					
Groupe : Systèmes structuraux					
Position transversale : --					
Élément : Poutre					
Localisation : D					
Cote CEC		Cote CEM (%)			
4		A	B	C	D
		85	15	0	0
Remarque / Observation					
Fibres de carbone installées et poutre de support. DEL. Fiss. poly. et vert. inf. à 0,8 mm. Fiss. de flexion-cis. (0,6 à 0,8 mm) et de cis. inf. à 0,6 mm. Produit d'injection à l'époxy fissuré (1 mm) près de l'axe 56. Nid de cailloux.					
Numéro d'activité:				Numéro de photo: JC_9_160831_EM_9229	
Numéro de recommandation:					
Identification					
Position longitudinale : Travée 55-56					
Groupe : Systèmes structuraux					
Position transversale : --					
Élément : Poutre					
Localisation : E					
Cote CEC		Cote CEM (%)			
4		A	B	C	D
		85	15	0	0
Remarque / Observation					
Fibres de carbone installées et poutre de support. Fissures polygonales et verticales inférieures à 0,8 mm.

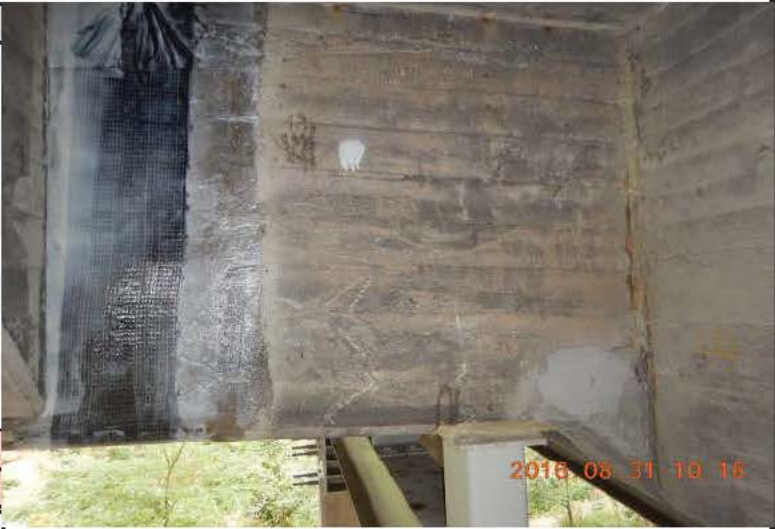
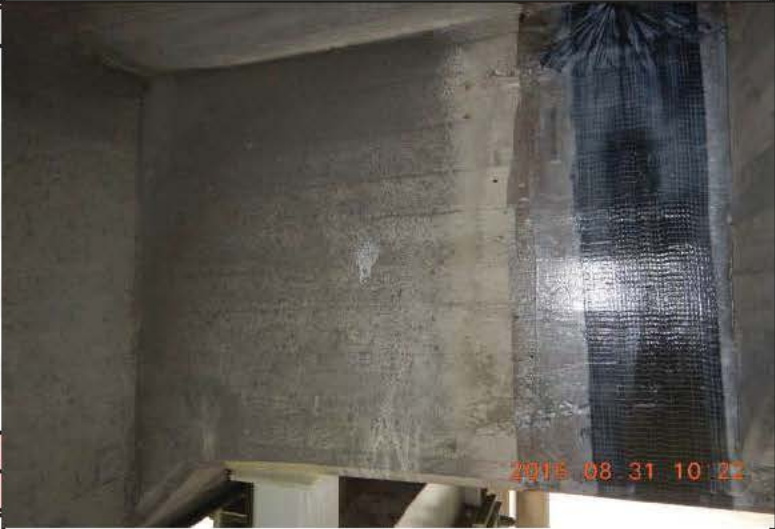
Axe: Jacques-Cartier		Section : Section 9		Structure : Pont Jacques-Cartier	
Identification					
Position longitudinale :					
Travée 55-56					
Groupe :					
Systèmes structuraux					
Position transversale :					
--					
Élément :					
Poutre					
Localisation :					
E					
Cote CEC		Cote CEM (%)			
4		A	B	C	D
		85	15	0	0
Remarque / Observation					
Fibres de carbone installées et poutre de support. Fissures polygonales et verticales inférieures à 0,8 mm.					
Numéro d'activité:					
Numéro de photo: JC_9_160831_EM_9237					
Identification					
Position longitudinale :					
Travée 55-56					
Groupe :					
Systèmes structuraux					
Position transversale :					
--					
Élément :					
Poutre					
Localisation :					
E					
Cote CEC		Cote CEM (%)			
4		A	B	C	D
		85	15	0	0
Remarque / Observation					
Fibres de carbone installées et poutre de support. Fissures polygonales et verticales inférieures à 0,8 mm.					
Numéro d'activité:

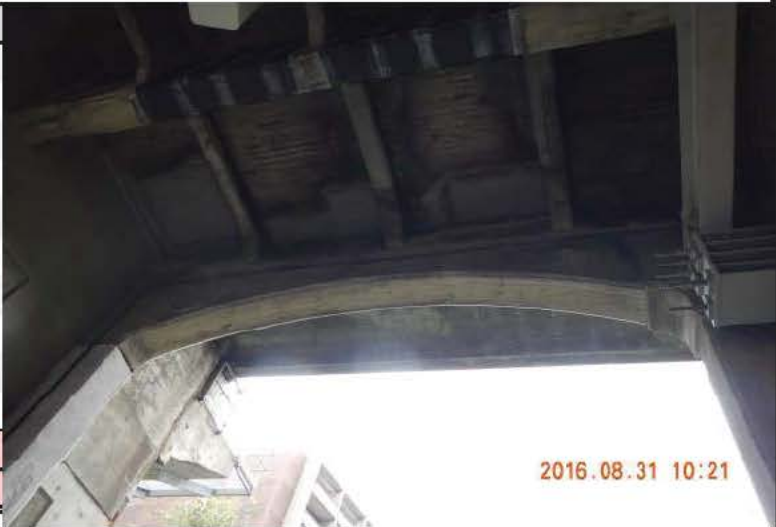
Numéro de photo: JC_9_160831_JM_1167

Axe:	Jacques-Cartier	Section :	Section 9	Structure :	Pont Jacques-Cartier
Identification					
Position longitudinale :					
Travée 55-56					
Groupe :					
Systèmes structuraux					
Position transversale :					
--					
Élément :					
Poutre					
Localisation :					
G					
Cote CEC		Cote CEM (%)			
4		A	B	C	D
		84	10	6	0
Remarque / Observation					
Fiss. poly. inf. à 0,8 mm. DEL. Fiss. longitudinales de 1 mm. 1 fiss. oblique de 2 mm près de l'axe 55. Produit d'injection à l'époxy fissuré (0,5 mm) indiquant un possible mouvement.					
Numéro d'activité:					
Numéro de recommandation:					
Identification					
Position longitudinale :					
Travée 55-56					
Groupe :					
Systèmes structuraux					
Position transversale :					
--					
Élément :					
Poutre					
Localisation :					
G					
Cote CEC		Cote CEM (%)			
4		A	B	C	D
		84	10	6	0
Remarque / Observation					
Fiss. poly. inf. à 0,8 mm. DEL. Fiss. longitudinales de 1 mm. 1 fiss. oblique de 2 mm près de l'axe 55. Produit d'injection à l'époxy fissuré (0,5 mm) indiquant un possible mouvement.

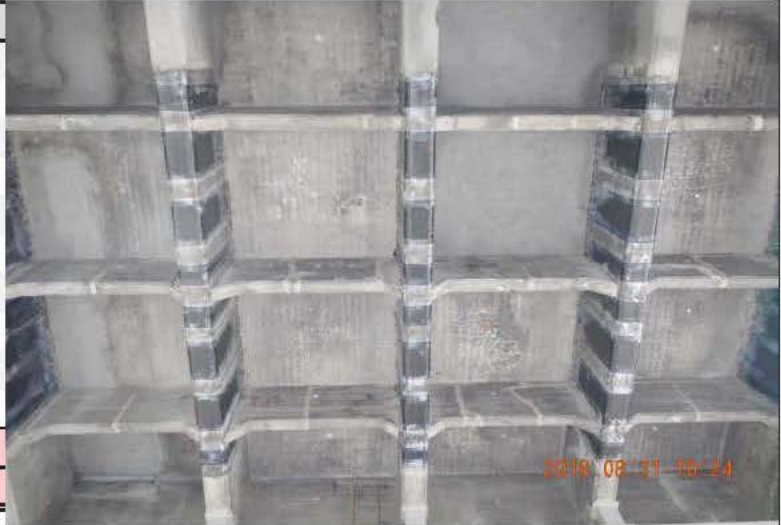
Numéro de photo: JC_9_160831_JM_1171

Axe: Jacques-Cartier		Section : Section 9		Structure : Pont Jacques-Cartier	
Identification					
Position longitudinale :					
Travée 55-56					
Groupe :					
Systèmes structuraux					
Position transversale :					
--					
Élément :					
Diaphragme & Contreventement intermédiaire					
Localisation :					
--					
Cote CEC		Cote CEM (%)			
4		A	B	C	D
		59	40	1	0
Remarque / Observation					
Délaminage. Fissures polygonales inférieures à 0,8 mm. Plusieurs fissures injectées à l'époxy. Fissures verticales de 1 mm sur 1% des surfaces.					
Numéro d'activité:					
Numéro de recommandation:					
Identification					
Position longitudinale :					
Travée 55-56					
Groupe :					
Systèmes structuraux					
Position transversale :					
--					
Élément :					
Diaphragme & Contreventement intermédiaire					
Localisation :					
--					
Cote CEC		Cote CEM (%)			
4		A	B	C	D
		59	40	1	0
Remarque / Observation					
Délaminage. Fissures polygonales inférieures à 0,8 mm. Plusieurs fissures injectées à l'époxy. Fissures verticales de 1 mm sur 1% des surfaces.

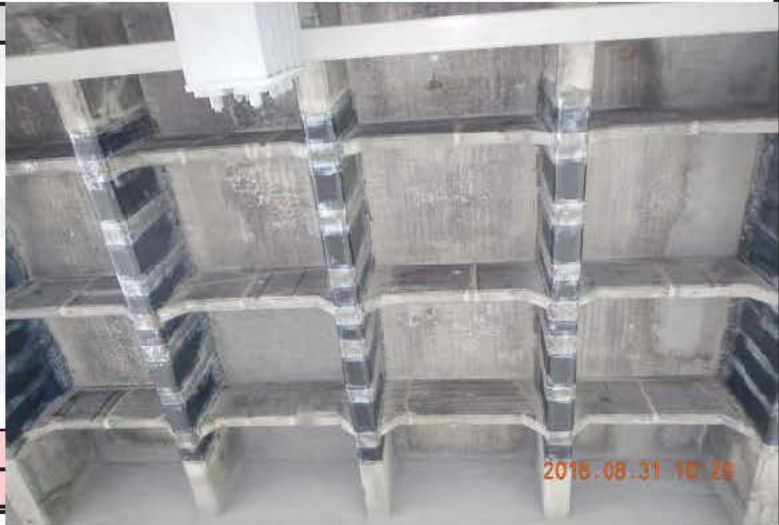
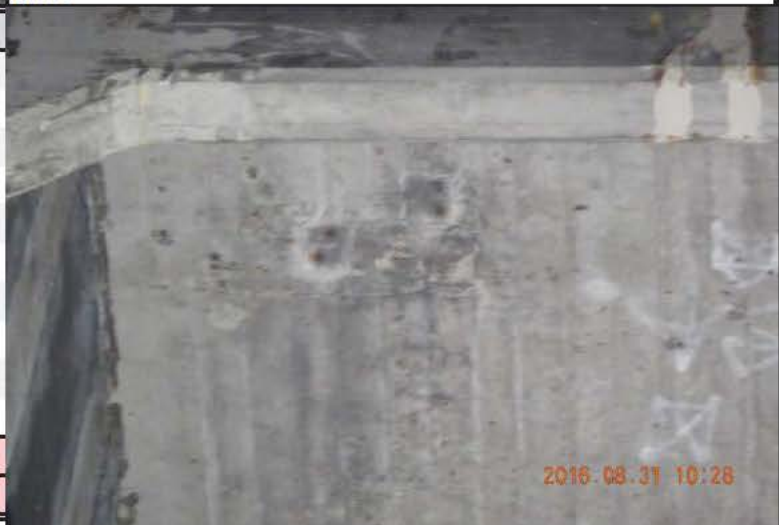
Axe: Jacques-Cartier		Section : Section 9		Structure : Pont Jacques-Cartier	
Identification					
Position longitudinale : Travée 55-56					
Groupe : Platelage					
Position transversale : --					
Élément : Platelage					
Localisation : --					
Cote CEC		Cote CEM (%)			
3		A	B	C	D
		34	50	16	0
Remarque / Observation Délaminage du béton sur 16% des surfaces. Fissures polygonales, transversales et longitudinales sur 50% des surfaces.					
Numéro de photo: JC_9_160831_JM_1173					
Numéro d'activité: 3131					
Numéro de recommandation: 9582					
Identification					
Position longitudinale : Travée 55-56					
Groupe : Platelage					
Position transversale : --					
Élément : Platelage					
Localisation : --					
Cote CEC		Cote CEM (%)			
3		A	B	C	D
		34	50	16	0
Remarque / Observation Délaminage du béton sur 16% des surfaces. Fissures polygonales, transversales et longitudinales sur 50% des surfaces.					
Numéro de photo: JC_9_160831_JM_1174

Numéro d'activité: 3131					
Numéro de recommandation: 9582

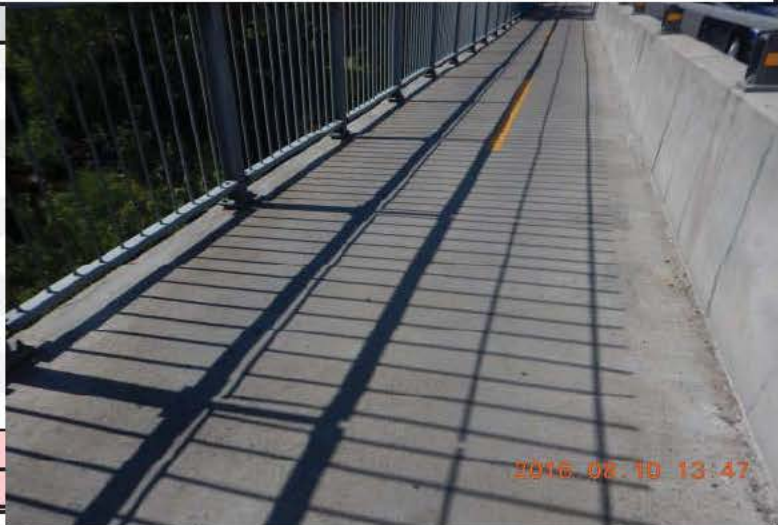
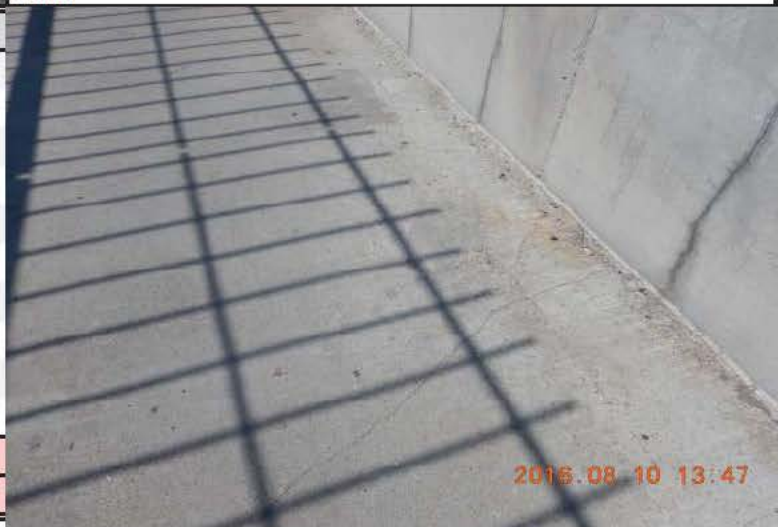
Axe: Jacques-Cartier		Section : Section 9		Structure : Pont Jacques-Cartier	
Identification					
Position longitudinale : Travée 55-56					
Groupe : Chasse-roue & Trottoir					
Position transversale : --					
Élément : Trottoir					
Localisation : Amont					
Cote CEC		Cote CEM (%)			
4		A	B	C	D
		90	10	0	0
Remarque / Observation Fissures inférieures à 0,8 mm. Scellant fissuré.					
Numéro d'activité:				3061	
Numéro de recommandation:				6958	
Identification					
Position longitudinale : Travée 55-56					
Groupe : Chasse-roue & Trottoir					
Position transversale : --					
Élément : Trottoir					
Localisation : Amont					
Cote CEC		Cote CEM (%)			
4		A	B	C	D
		90	10	0	0
Remarque / Observation Fissures inférieures à 0,8 mm. Scellant fissuré.					
Numéro d'activité:				3061	
Numéro de recommandation:				6958

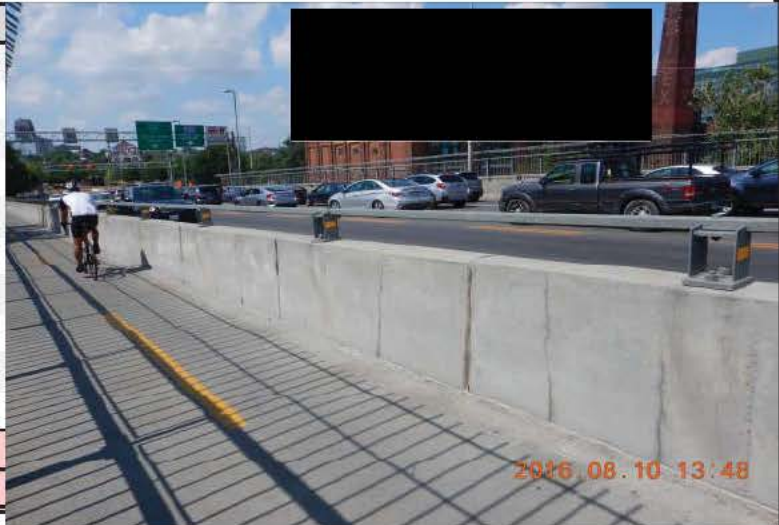
Axe: Jacques-Cartier		Section : Section 9		Structure : Pont Jacques-Cartier	
Identification					
Position longitudinale : Travée 55-56					
Groupe : Dispositif de retenue					
Position transversale : --					
Élément : Glissière					
Localisation : Amont					
Cote CEC		Cote CEM (%)			
4		A	B	C	D
		80	20	0	0
Remarque / Observation Fissures inférieures à 0.3 mm à 1000 mm c/c.					
Numéro d'activité:					
Numéro de recommandation:					
Identification					
Position longitudinale : Travée 55-56					
Groupe : Dispositif de retenue					
Position transversale : --					
Élément : Garde-corps					
Localisation : Aval					
Cote CEC		Cote CEM (%)			
4		A	B	C	D
		95	0	5	0
Remarque / Observation Délaminage du béton sur 5% des surfaces. Taches de rouille.					
Numéro d'activité:					
Numéro de recommandation:

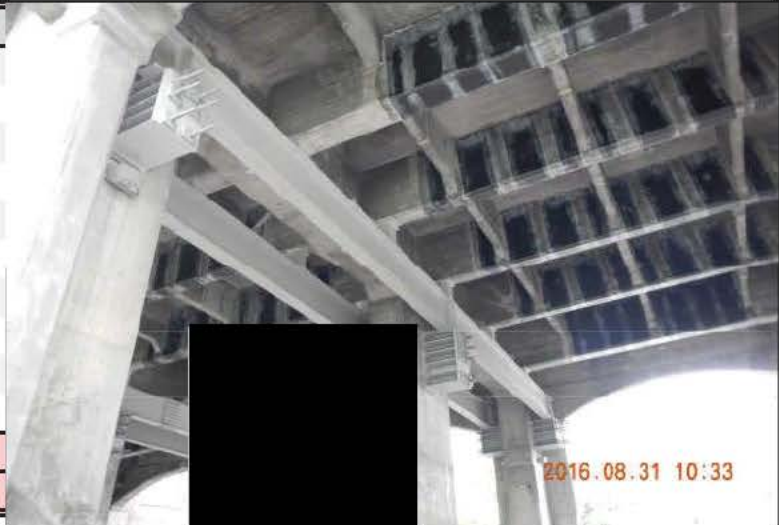
Numéro de photo: **JC_9_160831_JM_1177**

Un chevêtre en acier a été installé. Fiss. poly. et vert. inf. à 0,8 mm. DEL et ECL avec armatures visibles corrodées. 2 fiss. de flexion (0,35 m et 0,2 mm). Quelques fiss. injectées à l'époxy.

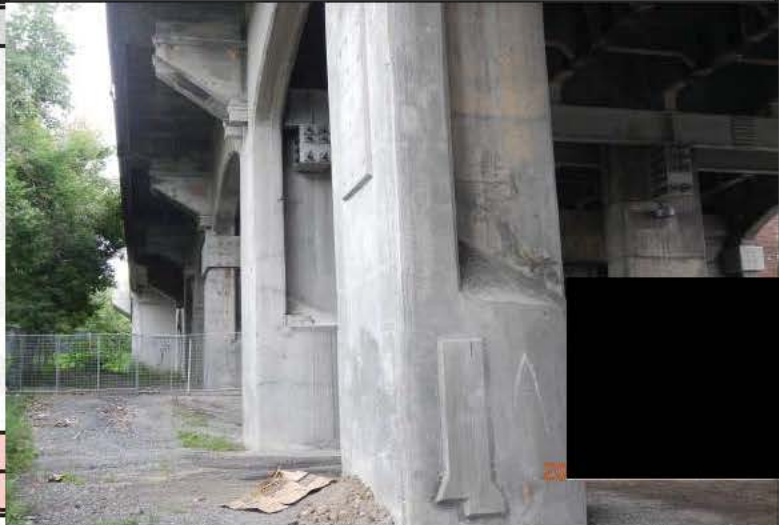
Axe 56	Unités de fondation	--	Colonne & Banc	Amont	126	m²	D.R.	79	20	1	0	0	4	Délaminage et éclatement. Fissures polygonales et verticales inférieures à 0,8 mm.				JC_9_160831_JM_1185 JC_9_160831_JM_1186
Axe 56	Unités de fondation	--	Corbeau	Amont	2	Unités	N.Dispo.	-	-	-	-	-	-	Cotes non disponibles.				JC_9_160831_JM_1187 JC_9_160831_JM_1188
Axe 56	Unités de fondation	--	Colonne & Banc	Aval	126	m²	D.R.	79	20	1	0	3	4	Délaminage et éclatement. Fissures polygonales et verticales inférieures à 0,8 mm.				JC_9_160831_JM_1181 JC_9_160831_JM_1182
Axe 56	Unités de fondation	--	Corbeau	Aval	2	Unités	N.Dispo.	-	-	-	-	-	-	Cotes non disponibles.				JC_9_160831_JM_1179 JC_9_160831_JM_1180
Axe 56	Unités de fondation	--	Colonne & Banc	Centre	131	m²	D.R.	79	20	1	0	3	4	Délaminage et éclatement. Fissures polygonales et verticales inférieures à 0,8 mm.				JC_9_160831_JM_1183 JC_9_160831_JM_1184
Travée 56-57	Systèmes structuraux	--	Poutre	A	53	m²	D.R.	80	20	0	0	3	4	Fissures polygonales et verticales inférieures à 0,8 mm.				JC_9_160831_JM_1189 JC_9_160831_JM_1190

Remarque / Observation
 Délaminage et éclatement. Fissures polygonales et verticales inférieures à 0,8 mm.

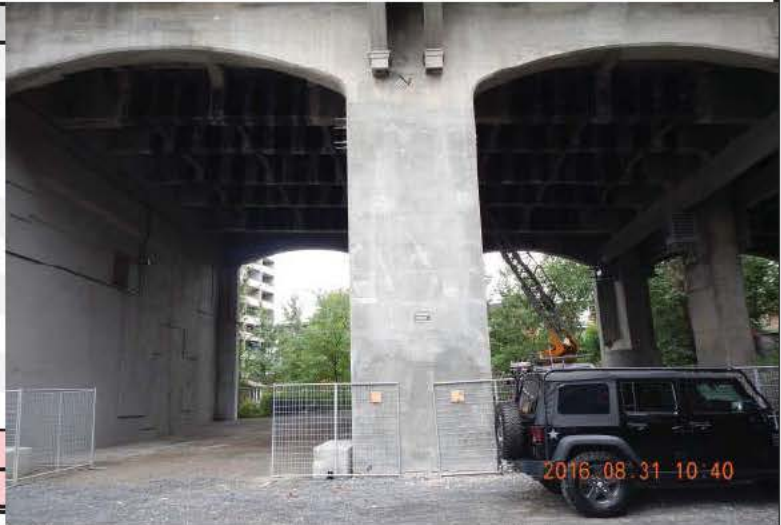
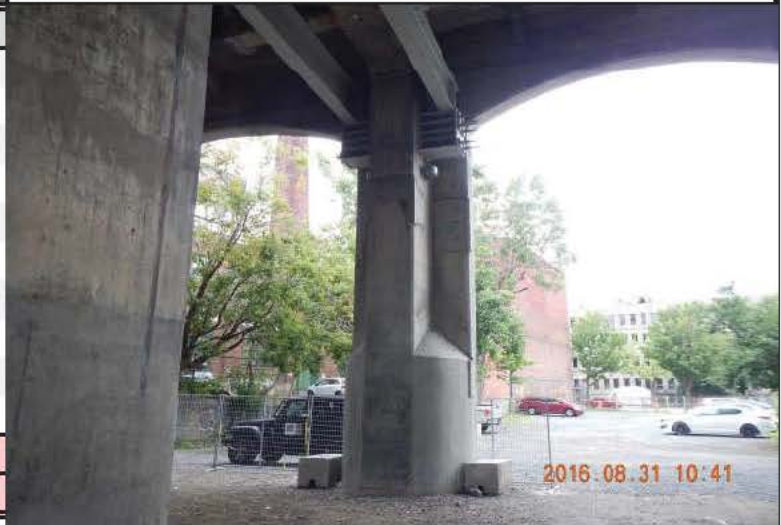
Numéro de photo:					
JC_9_160831_JM_1182

Axe:	Jacques-Cartier	Section :	Section 9	Structure :	Pont Jacques-Cartier
Identification					
Position longitudinale :					
Axe 56					
Groupe :					
Unités de fondation					
Position transversale :					
--					
Élément :					
Colonne & Banc					
Localisation :					
Aval					
Cote CEC		Cote CEM (%)			
4		A	B	C	D
		79	20	1	0
Remarque / Observation					
Délaminage et éclatement. Fissures polygonales et verticales inférieures à 0,8 mm.					
Numéro d'activité:					
Numéro de recommandation:					
Numéro de photo:					
JC_9_160831_JM_1181					
Identification					
Position longitudinale :					
Axe 56					
Groupe :					
Unités de fondation					
Position transversale :					
--					
Élément :					
Colonne & Banc					
Localisation :					
Aval					
Cote CEC		Cote CEM (%)			
4		A	B	C	D
		79	20	1	0
Remarque / Observation					
Délaminage et éclatement. Fissures polygonales et verticales inférieures à 0,8 mm.					
Numéro d'activité:					
Numéro de recommandation:

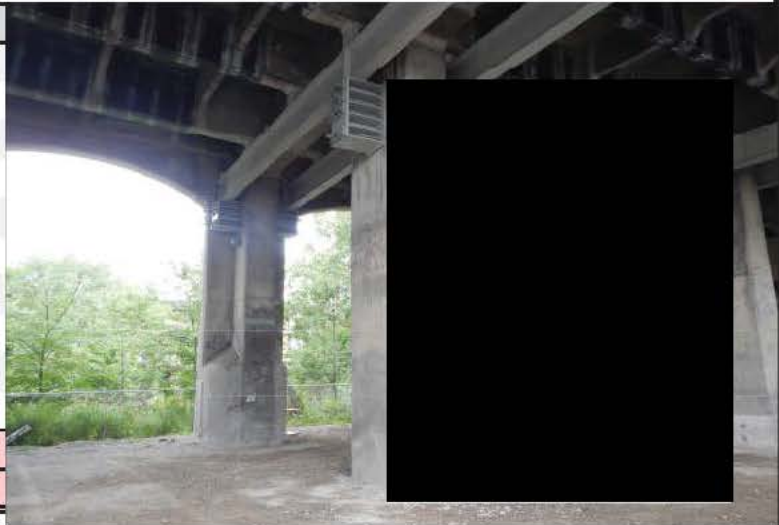
Numéro de photo: JC_9_160831_JM_1183

Axe:	Jacques-Cartier	Section :	Section 9	Structure :	Pont Jacques-Cartier
Identification					
Position longitudinale :					
Axe 56					
Groupe :					
Unités de fondation					
Position transversale :					
--					
Élément :					
Colonne & Banc					
Localisation :					
Centre					
Cote CEC		Cote CEM (%)			
4		A	B	C	D
		79	20	1	0
Remarque / Observation					
Délaminage et éclatement. Fissures polygonales et verticales inférieures à 0,8 mm.					
Numéro d'activité:					
Numéro de recommandation:					
Identification					
Position longitudinale :					
Axe 56					
Groupe :					
Unités de fondation					
Position transversale :					
--					
Élément :					
Colonne & Banc					
Localisation :					
Centre					
Cote CEC		Cote CEM (%)			
4		A	B	C	D
		79	20	1	0
Remarque / Observation					
Délaminage et éclatement. Fissures polygonales et verticales inférieures à 0,8 mm.					
Numéro d'activité:					
Numéro de recommandation:

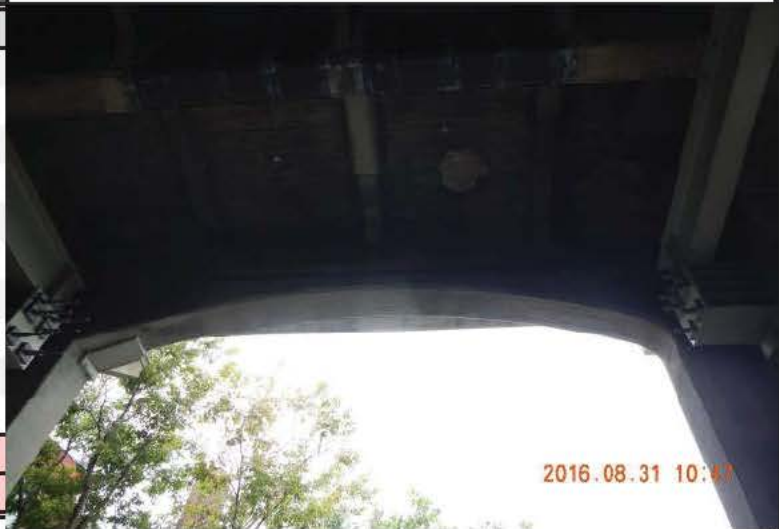
Numéro de photo: JC_9_160831_JM_1190

Axe:	Jacques-Cartier	Section :	Section 9	Structure :	Pont Jacques-Cartier
Identification					
Position longitudinale :					
Travée 56-57					
Groupe :					
Systèmes structuraux					
Position transversale :					
--					
Élément :					
Poutre					
Localisation :					
A					
Cote CEC		Cote CEM (%)			
4		A	B	C	D
		80	20	0	0
Remarque / Observation					
Fissures polygonales et verticales inférieures à 0,8 mm.					
Numéro d'activité:					
Numéro de recommandation:					
Identification					
Position longitudinale :					
Travée 56-57					
Groupe :					
Systèmes structuraux					
Position transversale :					
--					
Élément :					
Poutre					
Localisation :					
A					
Cote CEC		Cote CEM (%)			
4		A	B	C	D
		80	20	0	0
Remarque / Observation					
Fissures polygonales et verticales inférieures à 0,8 mm.					
Numéro d'activité:					
Numéro de recommandation:

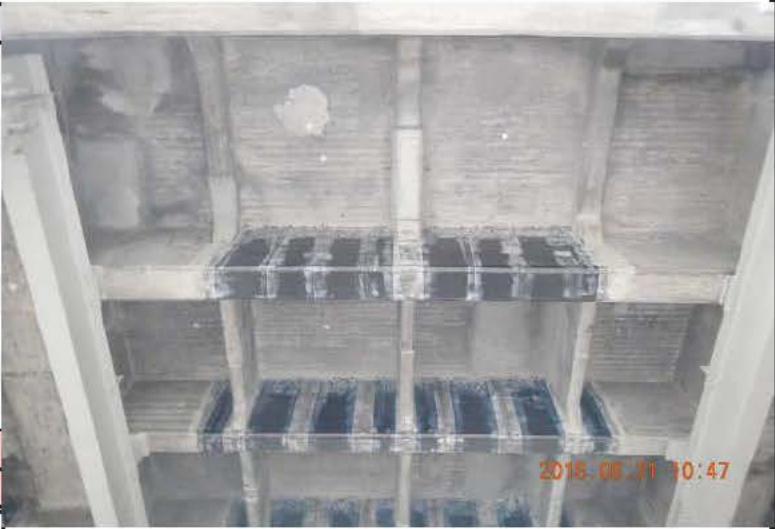
Numéro de photo: JC_9_160831_JM_1191

Axe: Jacques-Cartier		Section : Section 9		Structure : Pont Jacques-Cartier	
Identification					
Position longitudinale : Travée 56-57					
Groupe : Systèmes structuraux					
Position transversale : --					
Élément : Poutre					
Localisation : B					
Cote CEC		Cote CEM (%)			
4		A	B	C	D
		85	10	5	0
Remarque / Observation Fibres de carbone installées et poutre de support. DEL. Fiss. poly. et vert. inf. à 0,8 mm. DEL sur 5% des surfaces localisé entre les diaphragmes 2 et 3, face ouest.					
Numéro d'activité:					
Numéro de recommandation:					
Identification					
Position longitudinale : Travée 56-57					
Groupe : Systèmes structuraux					
Position transversale : --					
Élément : Poutre					
Localisation : B					
Cote CEC		Cote CEM (%)			
4		A	B	C	D
		85	10	5	0
Remarque / Observation Fibres de carbone installées et poutre de support. DEL. Fiss. poly. et vert. inf. à 0,8 mm. DEL sur 5% des surfaces localisé entre les diaphragmes 2 et 3, face ouest.

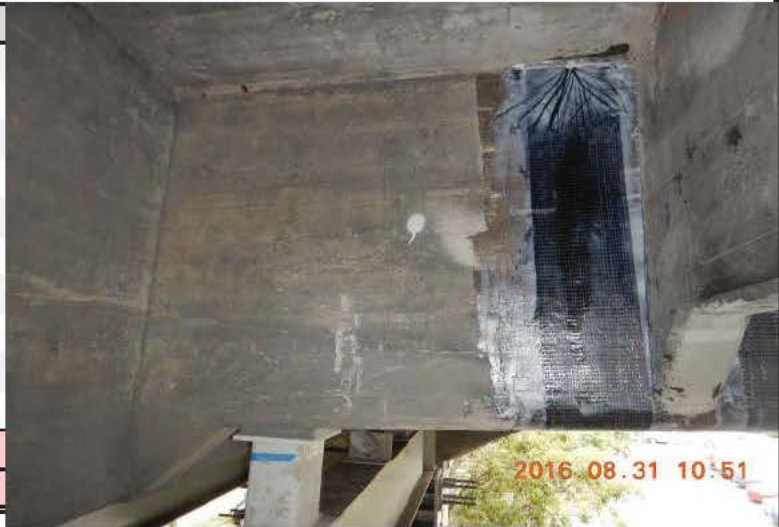
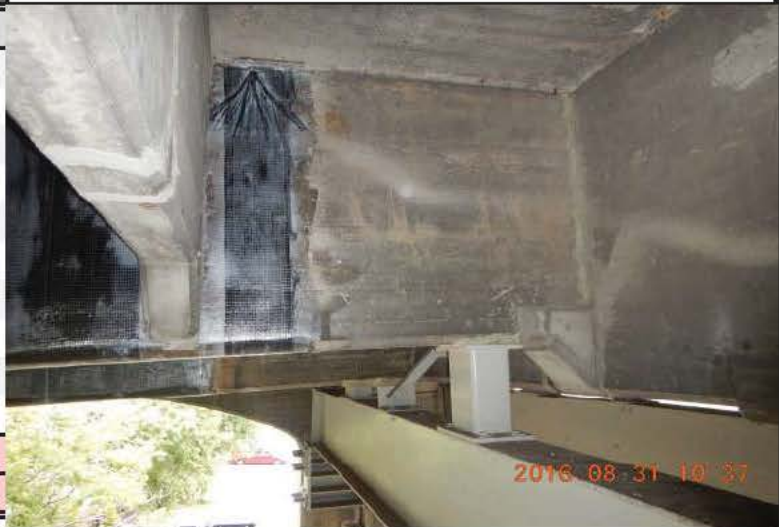
Numéro d'activité:				Numéro de photo: JC_9_160831_EM_9243	
Numéro de recommandation:

Axe: Jacques-Cartier		Section : Section 9		Structure : Pont Jacques-Cartier	
Identification					
Position longitudinale : Travée 56-57					
Groupe : Systèmes structuraux					
Position transversale : --					
Élément : Poutre					
Localisation : C					
Cote CEC		Cote CEM (%)			
4		A	B	C	D
		85	15	0	0
Remarque / Observation					
Fibres de carbone installées et poutre de support. Fiss. poly. et vert. inf. à 0,8 mm. Fiss. vert. de 0,4 mm près de l'axe 57. Nid de cailloux.					
Numéro d'activité:				Numéro de photo: JC_9_160831_EM_9251	
Numéro de recommandation:					
Identification					
Position longitudinale : Travée 56-57					
Groupe : Systèmes structuraux					
Position transversale : --					
Élément : Poutre					
Localisation : C					
Cote CEC		Cote CEM (%)			
4		A	B	C	D
		85	15	0	0
Remarque / Observation					
Fibres de carbone installées et poutre de support. Fiss. poly. et vert. inf. à 0,8 mm. Fiss. vert. de 0,4 mm près de l'axe 57. Nid de cailloux.

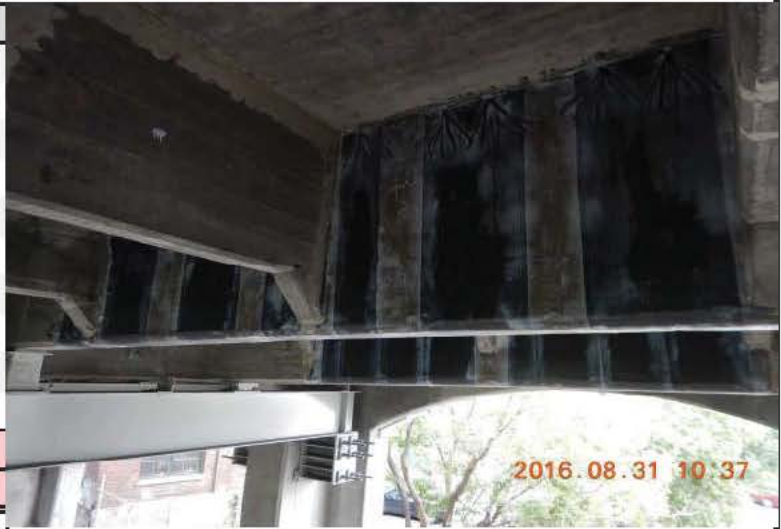
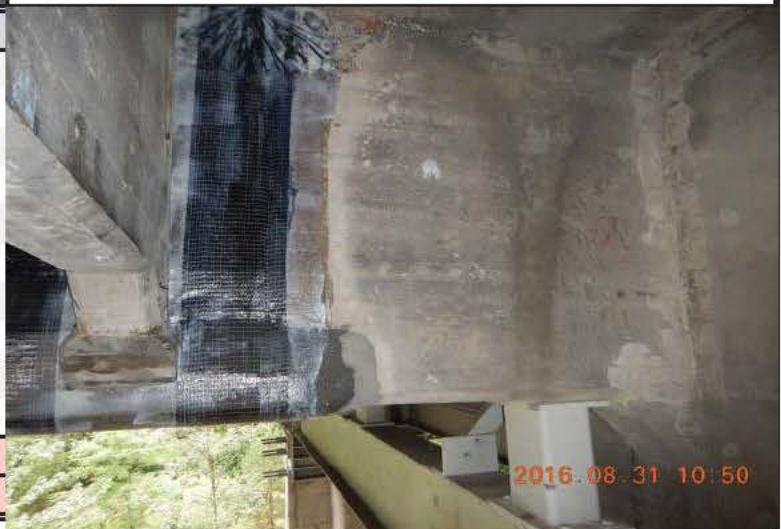
Numéro d'activité:				Numéro de photo: JC_9_160831_EM_9250	
Numéro de recommandation:

Axe: Jacques-Cartier		Section : Section 9		Structure : Pont Jacques-Cartier	
Identification					
Position longitudinale : Travée 56-57					
Groupe : Systèmes structuraux					
Position transversale : --					
Élément : Poutre					
Localisation : C					
Cote CEC		Cote CEM (%)			
4		A	B	C	D
		85	15	0	0
Remarque / Observation					
Fibres de carbone installées et poutre de support. Fiss. poly. et vert. inf. à 0,8 mm. Fiss. vert. de 0,4 mm près de l'axe 57. Nid de cailloux.					
Numéro d'activité:				Numéro de photo: JC_9_160831_EM_9244	
Numéro de recommandation:					
Identification					
Position longitudinale : Travée 56-57					
Groupe : Systèmes structuraux					
Position transversale : --					
Élément : Poutre					
Localisation : D					
Cote CEC		Cote CEM (%)			
4		A	B	C	D
		85	15	0	0
Remarque / Observation					
Fibres de carbone installées et poutre de support. Fissures polygonales et verticales inférieures à 0,8 mm. Fissure de 2.5 mm près de l'appui.

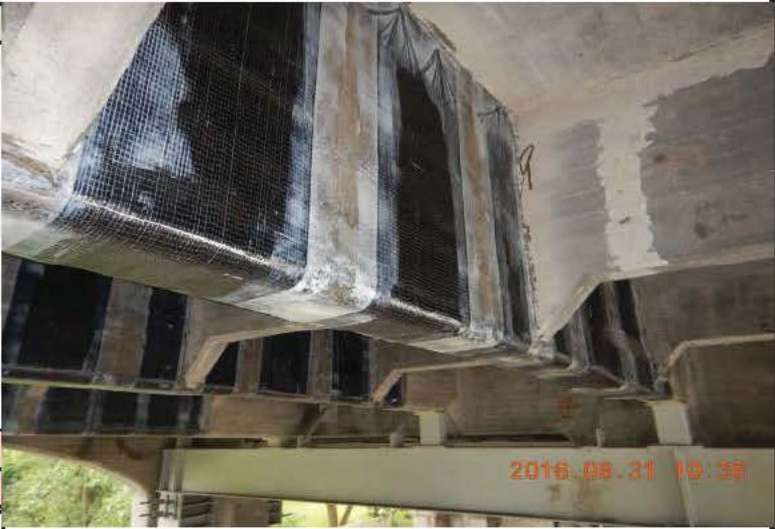
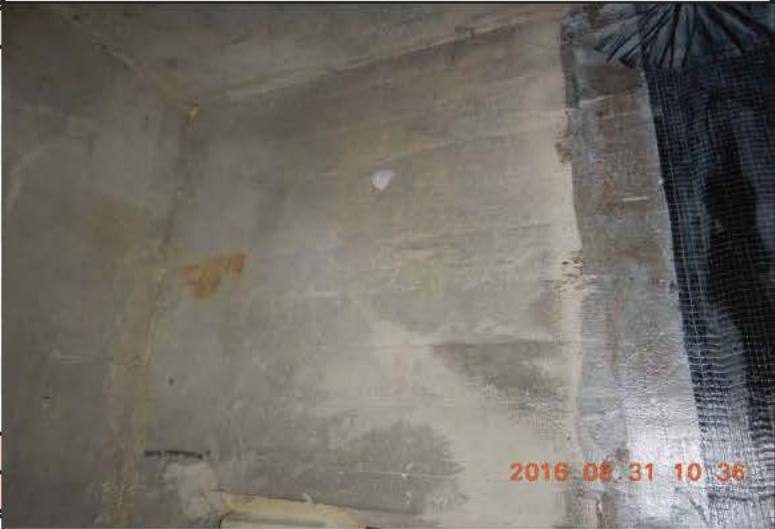
Axe: Jacques-Cartier		Section : Section 9		Structure : Pont Jacques-Cartier	
Identification					
Position longitudinale :					
Travée 56-57					
Groupe :					
Systèmes structuraux					
Position transversale :					
--					
Élément :					
Poutre					
Localisation :					
D					
Cote CEC		Cote CEM (%)			
4		A	B	C	D
		85	15	0	0
Remarque / Observation					
Fibres de carbone installées et poutre de support. Fissures polygonales et verticales inférieures à 0,8 mm. Fissure de 2.5 mm près de l'appui.					
Numéro d'activité:					
Numéro de recommandation:					
Identification					
Position longitudinale :					
Travée 56-57					
Groupe :					
Systèmes structuraux					
Position transversale :					
--					
Élément :					
Poutre					
Localisation :					
D					
Cote CEC		Cote CEM (%)			
4		A	B	C	D
		85	15	0	0
Remarque / Observation					
Fibres de carbone installées et poutre de support. Fissures polygonales et verticales inférieures à 0,8 mm. Fissure de 2.5 mm près de l'appui.
