Rapport d'inspection annuelle

Inspection générale du pont Jacques-Cartier, section 9
Version finale

Contrat: 62408

2 février 2017

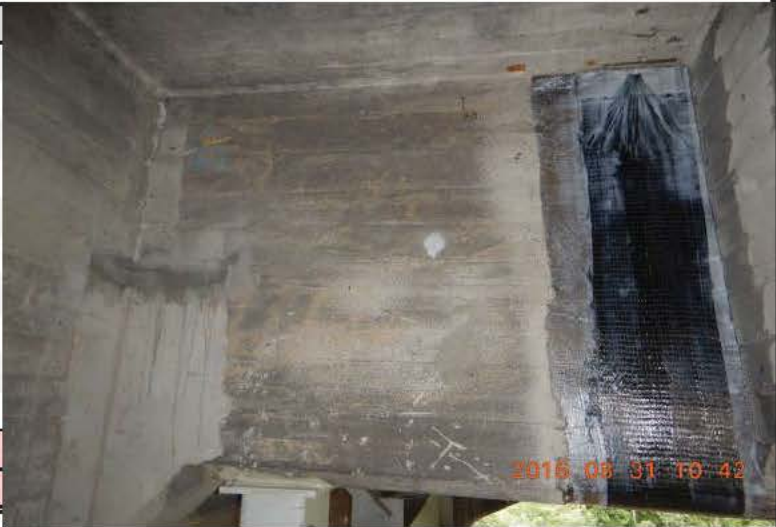
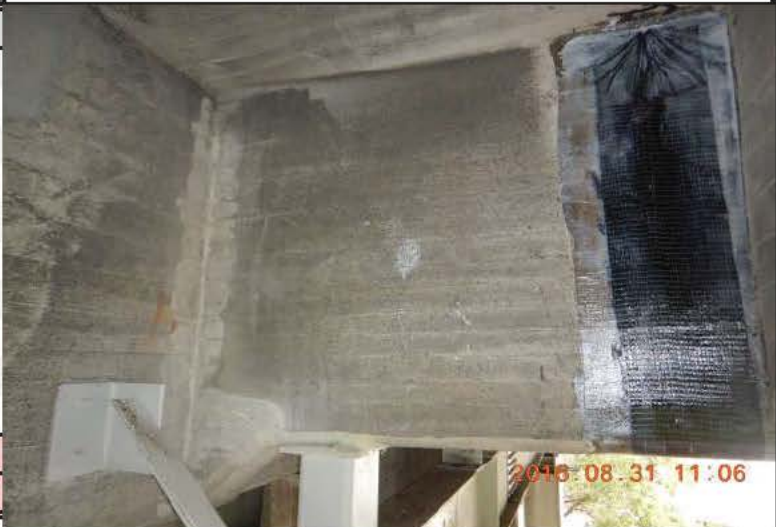
Axe: Jacques-Cartier		Section : Section 9		Structure : Pont Jacques-Cartier	
Identification					
Position longitudinale :					
Travée 56-57					
Groupe :					
Systèmes structuraux					
Position transversale :					
--					
Élément :					
Poutre					
Localisation :					
E					
Cote CEC		Cote CEM (%)			
4		A	B	C	D
		90	10	0	0
Remarque / Observation					
Fibres de carbone installées et poutre de support. Fissures polygonales et verticales inférieures à 0,8 mm. Nid de cailloux.					
Numéro d'activité:					
Numéro de recommandation:					
Identification					
Position longitudinale :					
Travée 56-57					
Groupe :					
Systèmes structuraux					
Position transversale :					
--					
Élément :					
Poutre					
Localisation :					
E					
Cote CEC		Cote CEM (%)			
4		A	B	C	D
		90	10	0	0
Remarque / Observation					
Fibres de carbone installées et poutre de support. Fissures polygonales et verticales inférieures à 0,8 mm. Nid de cailloux.

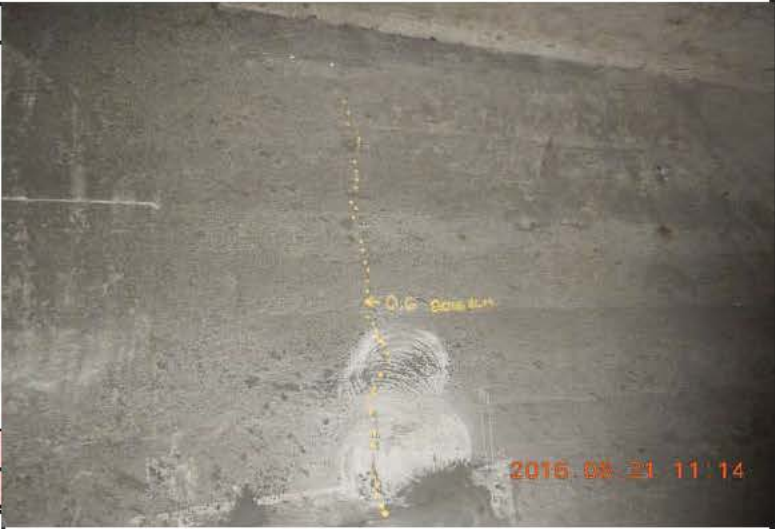
Numéro de photo: JC_9_160831_EM_9258

Axe: Jacques-Cartier		Section : Section 9		Structure : Pont Jacques-Cartier	
Identification					
Position longitudinale :					
Travée 56-57					
Groupe :					
Systèmes structuraux					
Position transversale :					
--					
Élément :					
Poutre					
Localisation :					
F					
Cote CEC		Cote CEM (%)			
4		A	B	C	D
		90	10	0	0
Remarque / Observation					
Fibres de carbone installées et poutre de support. Fissures polygonales et verticales inférieures à 0,8 mm.					
Numéro d'activité:					
Numéro de recommandation:					
Identification					
Position longitudinale :					
Travée 56-57					
Groupe :					
Systèmes structuraux					
Position transversale :					
--					
Élément :					
Poutre					
Localisation :					
F					
Cote CEC		Cote CEM (%)			
4		A	B	C	D
		90	10	0	0
Remarque / Observation					
Fibres de carbone installées et poutre de support. Fissures polygonales et verticales inférieures à 0,8 mm.					
Numéro d'activité:					
Numéro de recommandation:

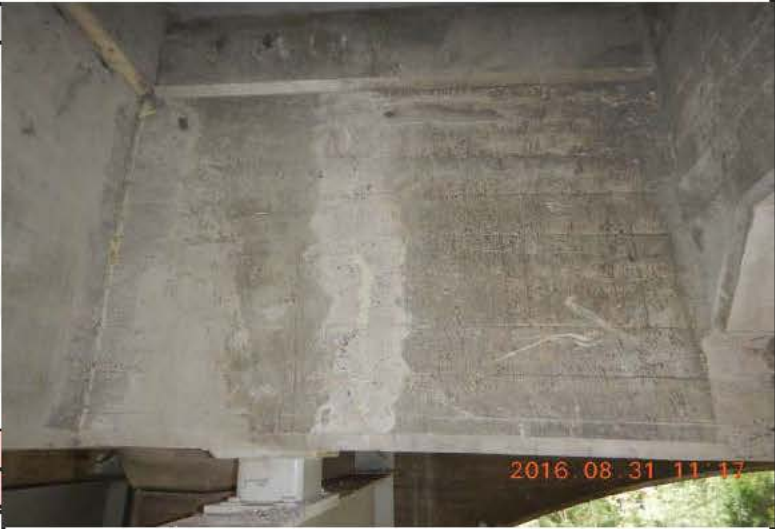
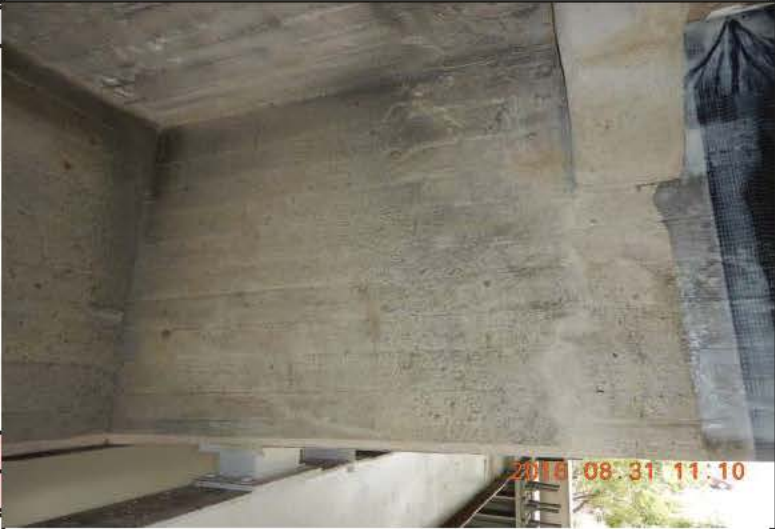
Axe: Jacques-Cartier		Section : Section 9		Structure : Pont Jacques-Cartier	
Identification					
Position longitudinale :					
Travée 56-57					
Groupe :					
Systèmes structuraux					
Position transversale :					
--					
Élément :					
Poutre					
Localisation :					
F					
Cote CEC		Cote CEM (%)			
4		A	B	C	D
		90	10	0	0
Remarque / Observation					
Fibres de carbone installées et poutre de support. Fissures polygonales et verticales inférieures à 0,8 mm.					
Numéro d'activité:					
Numéro de recommandation:					
Identification					
Position longitudinale :					
Travée 56-57					
Groupe :					
Systèmes structuraux					
Position transversale :					
--					
Élément :					
Poutre					
Localisation :					
F					
Cote CEC		Cote CEM (%)			
4		A	B	C	D
		90	10	0	0
Remarque / Observation					
Fibres de carbone installées et poutre de support. Fissures polygonales et verticales inférieures à 0,8 mm.					
Numéro d'activité:					
Numéro de recommandation:

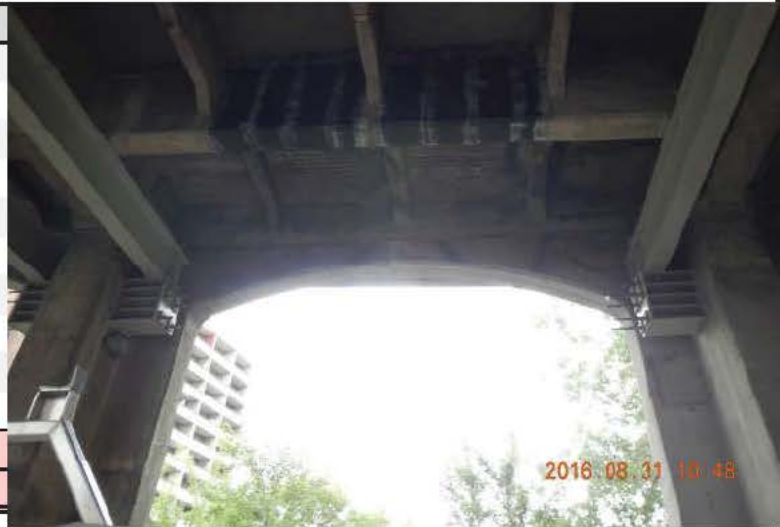
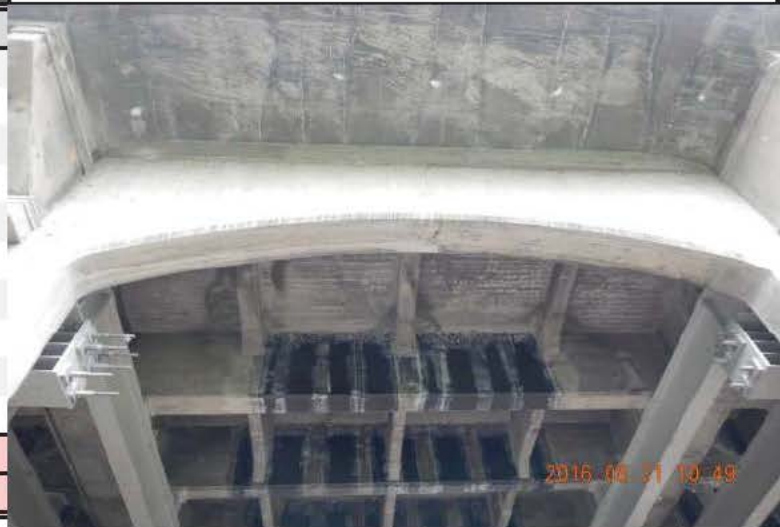
Numéro d'activité:					
Numéro de recommandation:					
<div style="text-align: right;">Numéro de photo: JC_9_160831_JM_1194</div>

Axe: Jacques-Cartier		Section : Section 9		Structure : Pont Jacques-Cartier	
Identification					
Position longitudinale : Travée 56-57					
Groupe : Systèmes structuraux					
Position transversale : --					
Élément : Poutre					
Localisation : G					
Cote CEC		Cote CEM (%)			
4		A	B	C	D
		80	18	2	0
Remarque / Observation					
DEL. Fiss. poly. inf. à 0,8 mm. DEL. Fiss. de flexion de 0.3 à 0.4 mm entre les diaphragmes 2 et 3. Fiss. obliques de 0.35 à 0.6 mm près de l'appui à l'axe 57. Désagrégation lég..					
Numéro d'activité:					
Numéro de recommandation:					
<div style="text-align: right;">Numéro de photo: JC_9_160831_JM_1193</div>					
Identification					
Position longitudinale : Travée 56-57					
Groupe : Systèmes structuraux					
Position transversale : --					
Élément : Poutre					
Localisation : G					
Cote CEC		Cote CEM (%)			
4		A	B	C	D
		80	18	2	0
Remarque / Observation					
DEL. Fiss. poly. inf. à 0,8 mm. DEL. Fiss. de flexion de 0.3 à 0.4 mm entre les diaphragmes 2 et 3. Fiss. obliques de 0.35 à 0.6 mm près de l'appui à l'axe 57. Désagrégation lég..

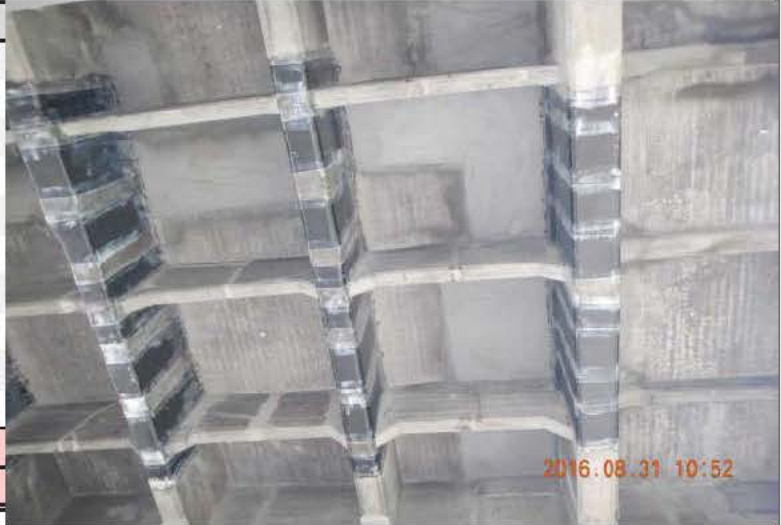
Délaminage. Fissures polygonales inférieures à 0,8 mm. Plusieurs fissures injectées à l'époxy. Fissures verticales de 1 mm sur 2% des surfaces.					
Numéro d'activité:					
Numéro de recommandation:					
Numéro de photo: JC_9_160831_JM_1198

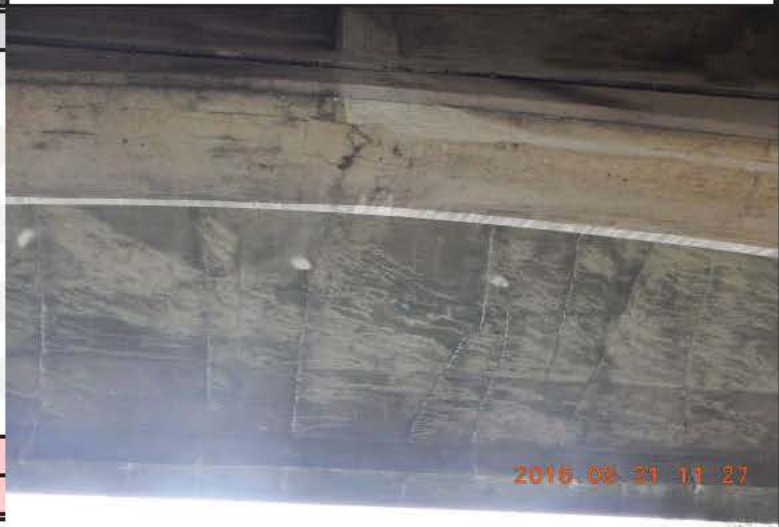
Axe: Jacques-Cartier		Section : Section 9		Structure : Pont Jacques-Cartier	
Identification					
Position longitudinale : Travée 56-57					
Groupe : Platelage					
Position transversale : --					
Élément : Surface de roulement					
Localisation : --					
Cote CEC		Cote CEM (%)			
4		A	B	C	D
		98	2	0	0
Remarque / Observation Fissures inférieures à 15 mm.					
Numéro d'activité:		Numéro de photo: JC_9_160810_EM_8583			
Numéro de recommandation:					
Identification					
Position longitudinale : Travée 56-57					
Groupe : Platelage					
Position transversale : --					
Élément : Platelage					
Localisation : --					
Cote CEC		Cote CEM (%)			
3		A	B	C	D
		49	50	1	0
Remarque / Observation ECL avec armatures visibles corrodées sur 1% des surfaces. Fiss. poly. inf. à 0,8 mm sur 50% des surfaces. Traces d'efflorescence. Désagregation du béton jusqu'à 50 mm sur 1% de la surface.					
Numéro d'activité: 3131		Numéro de photo: JC_9_160831_EM_9264

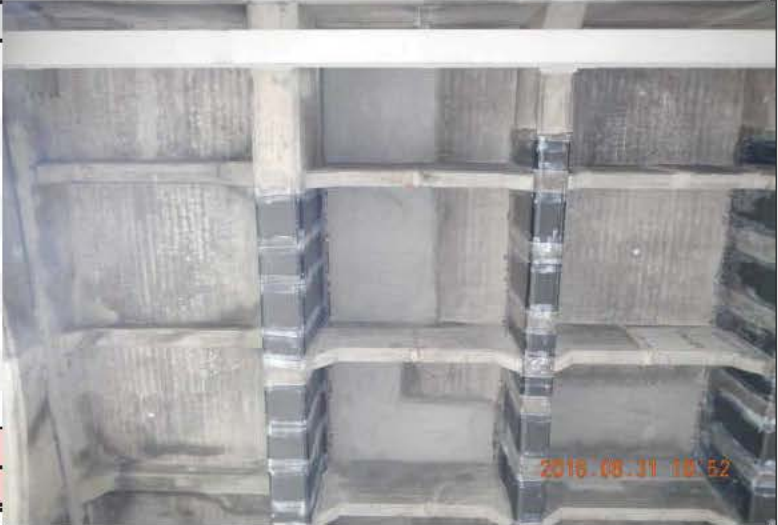
Numéro de photo: JC_9_160831_JM_1199

Axe:	Jacques-Cartier	Section :	Section 9	Structure :	Pont Jacques-Cartier
Identification					
Position longitudinale :					
Travée 56-57					
Groupe :					
Platelage					
Position transversale :					
--					
Élément :					
Platelage					
Localisation :					
--					
Cote CEC		Cote CEM (%)			
3		A	B	C	D
		49	50	1	0
Remarque / Observation					
ECL avec armatures visibles corrodées sur 1% des surfaces. Fiss. poly. inf. à 0,8 mm sur 50% des surfaces. Traces d'efflorescence. Désagregation du béton jusqu'à 50 mm sur 1% de la surface.					
Numéro d'activité:				3131	
Numéro de recommandation:				9582	
Identification					
Position longitudinale :					
Travée 56-57					
Groupe :					
Platelage					
Position transversale :					
--					
Élément :					
Platelage					
Localisation :					
--					
Cote CEC		Cote CEM (%)			
3		A	B	C	D
		49	50	1	0
Remarque / Observation					
ECL avec armatures visibles corrodées sur 1% des surfaces. Fiss. poly. inf. à 0,8 mm sur 50% des surfaces. Traces d'efflorescence. Désagregation du béton jusqu'à 50 mm sur 1% de la surface.

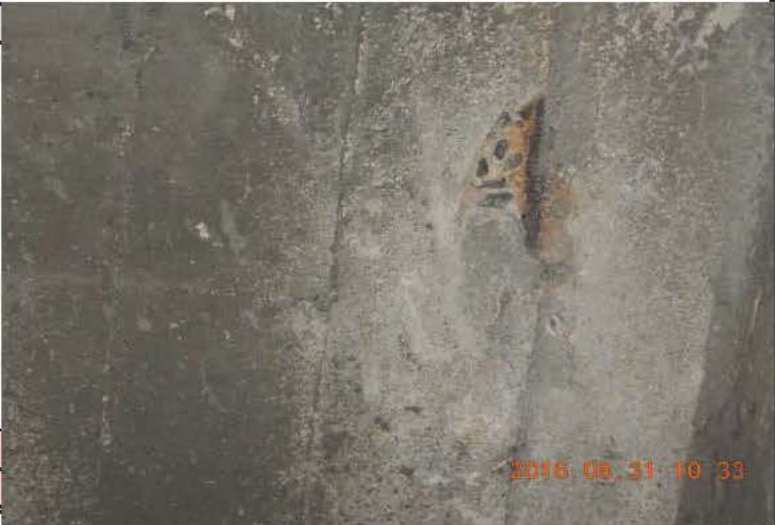
Numéro de photo: **JC_9_160831_EM_9240**

-		A	B	C	D
		-	-	-	-
Remarque / Observation Cotes non disponibles. Fissures transversales de 0,15 mm généralisées sous le trottoir.					
Numéro d'activité:					
Numéro de recommandation:

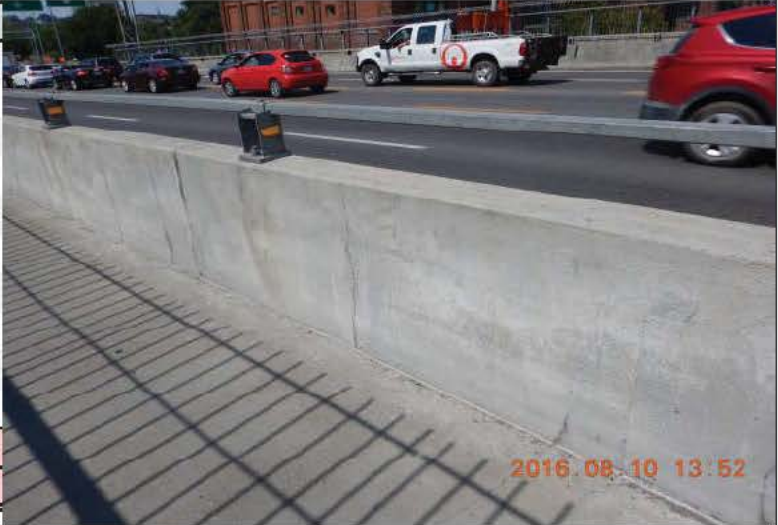
Axe: Jacques-Cartier		Section : Section 9		Structure : Pont Jacques-Cartier	
Identification					
Position longitudinale :					
Travée 56-57					
Groupe :					
Dispositif de retenue					
Position transversale :					
--					
Élément :					
Glissière					
Localisation :					
Amont					
Cote CEC		Cote CEM (%)			
4		A	B	C	D
		80	20	0	0
Remarque / Observation					
Fissures inférieures à 0,3 mm à 1000 mm c/c.					
Numéro d'activité:					
Numéro de recommandation:					
Identification					
Position longitudinale :					
Travée 56-57					
Groupe :					
Dispositif de retenue					
Position transversale :					
--					
Élément :					
Glissière					
Localisation :					
Amont					
Cote CEC		Cote CEM (%)			
4		A	B	C	D
		80	20	0	0
Remarque / Observation					
Fissures inférieures à 0,3 mm à 1000 mm c/c.					
Numéro d'activité:					
Numéro de recommandation:

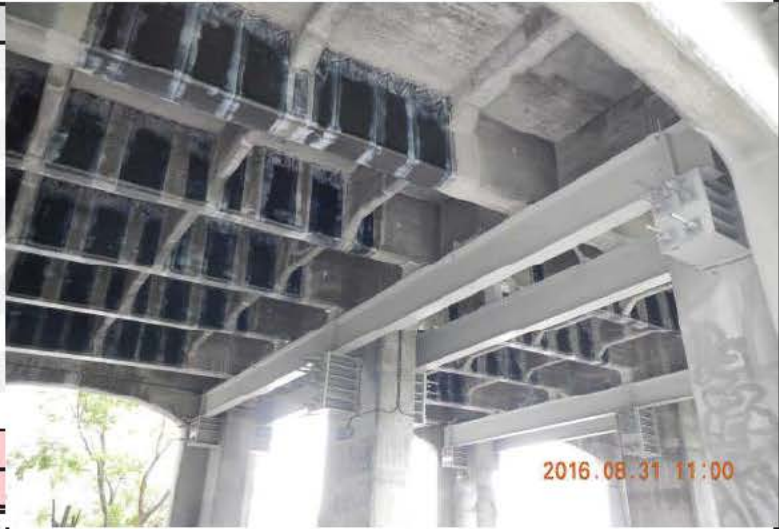
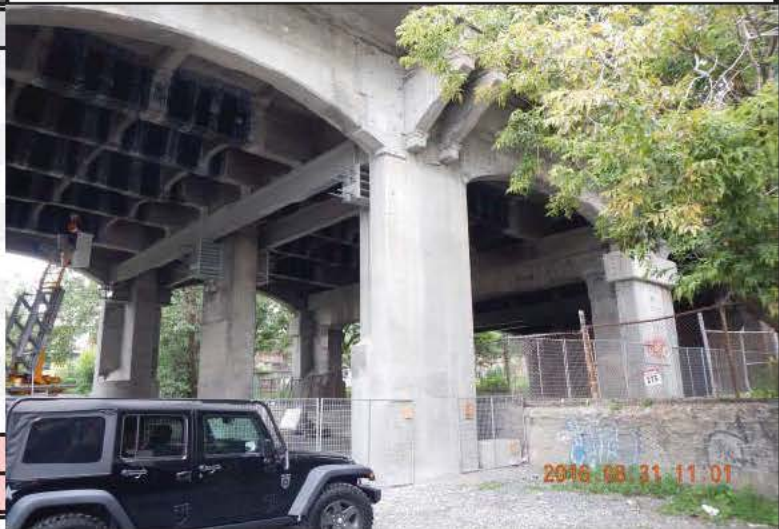
Numéro d'activité:					
Numéro de recommandation:					
Numéro de photo: JC_9_160831_JM_1207

Axe:	Jacques-Cartier	Section :	Section 9	Structure :	Pont Jacques-Cartier
Identification					
Position longitudinale :					
Axe 57					
Groupe :					
Unités de fondation					
Position transversale :					
--					
Élément :					
Chevêtre					
Localisation :					
--					
Cote CEC		Cote CEM (%)			
4		A	B	C	D
		80	16	4	0
Remarque / Observation					
Un chevêtre en acier a été installé. Fiss. poly. et vert. inf. à 0,8 mm. DEL et ECL. Fiss. de flexion de 0.35 et 0.6 mm. Fiss. vert. et obliques de 0,8 mm.					
Numéro d'activité:					
Numéro de recommandation:					
Numéro de photo: JC_9_160831_JM_1204					
Identification					
Position longitudinale :					
Axe 57					
Groupe :					
Unités de fondation					
Position transversale :					
--					
Élément :					
Colonne & Banc					
Localisation :					
Amont					
Cote CEC		Cote CEM (%)			
4		A	B	C	D
		46	48	6	0
Remarque / Observation					
DEL et ECL. Fiss. poly. et vert. inf. à 0,8 mm. Fiss. vert. jusqu'à 1.25 mm représentant 2% des surfaces dans le bas des colonnes.

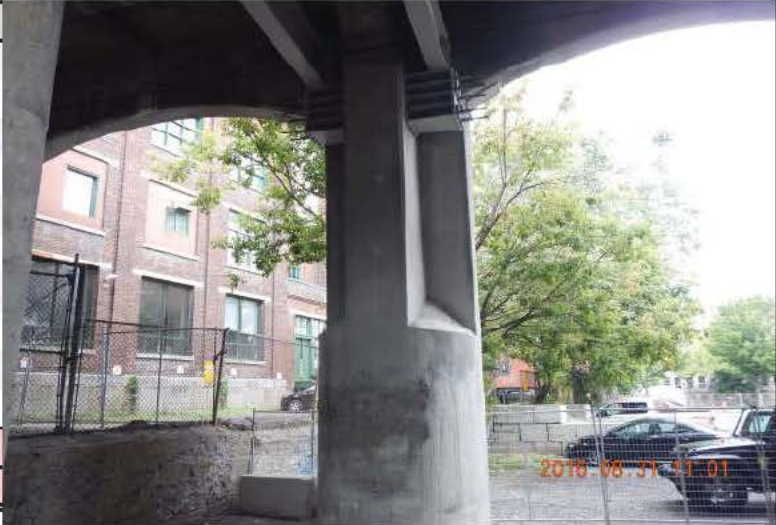
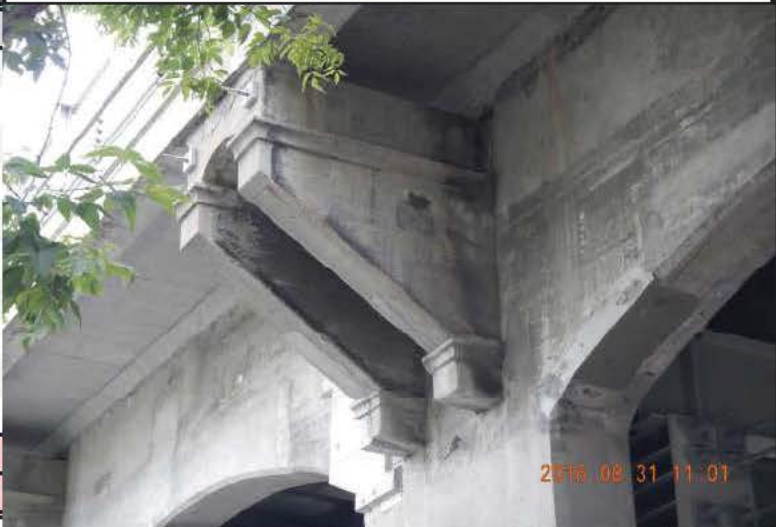
Axe: Jacques-Cartier		Section : Section 9		Structure : Pont Jacques-Cartier	
Identification					
Position longitudinale :					
Axe 57					
Groupe :					
Unités de fondation					
Position transversale :					
--					
Élément :					
Colonne & Banc					
Localisation :					
Amont					
Cote CEC		Cote CEM (%)			
4		A	B	C	D
		46	48	6	0
Remarque / Observation					
DEL et ECL. Fiss. poly. et vert. inf. à 0,8 mm. Fiss. vert. jusqu'à 1.25 mm représentant 2% des surfaces dans le bas des colonnes.					
Numéro de photo: JC_9_160831_JM_1208					
Numéro d'activité:					
Numéro de recommandation:					
Identification					
Position longitudinale :					
Axe 57					
Groupe :					
Unités de fondation					
Position transversale :					
--					
Élément :					
Corbeau					
Localisation :					
Amont					
Cote CEC		Cote CEM (%)

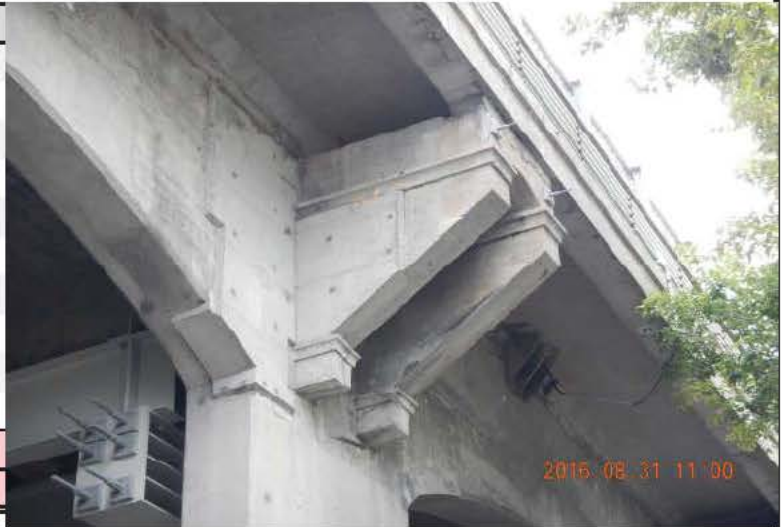
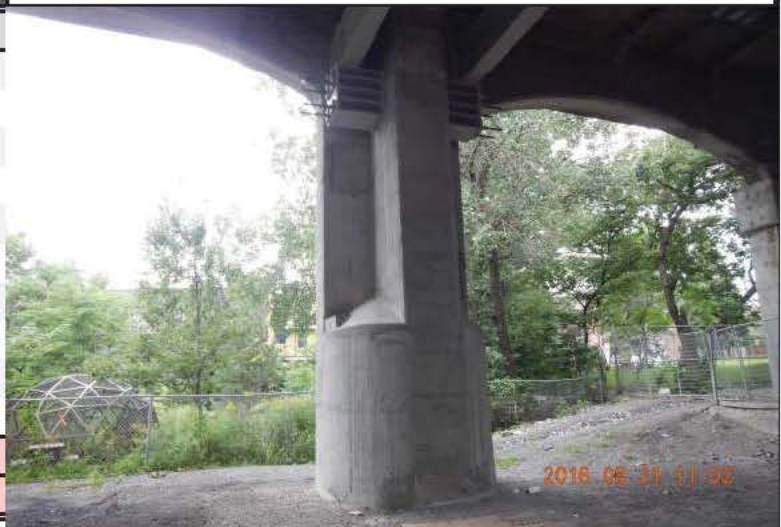
-		A B C D			
		- - - -			
Remarque / Observation Cotes non disponibles.					
		Numéro de photo: JC_9_160831_JM_1205			
Numéro d'activité:					
Numéro de recommandation:					
Identification					
Position longitudinale : Axe 57					
Groupe : Unités de fondation					
Position transversale : --					
Élément : Colonne & Banc					
Localisation : Aval					
Cote CEC		Cote CEM (%)			
4		A B C D			
		46 48 6 0			
Remarque / Observation DEL et ECL. Fiss. poly. et vert. inf. à 0,8 mm. Fiss. vert. jusqu'à 1.25 mm représentant 2% des surfaces dans le bas des colonnes.					
		Numéro de photo: JC_9_160831_JM_1211			
Numéro d'activité:					
Numéro de recommandation:

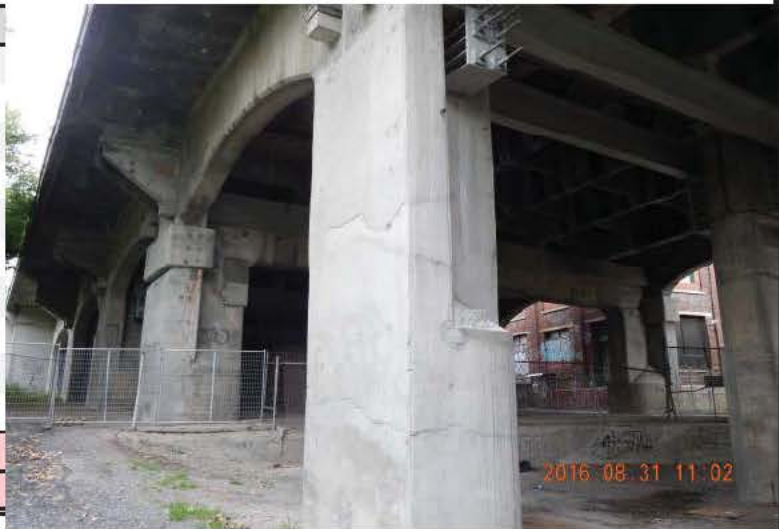
Numéro de photo: **JC_9_160831_JM_1212**
Numéro d'activité:

Remarque / Observation
 DEL et ECL. Fiss. poly. et vert. inf. à 0,8 mm.
 Fiss. vert. jusqu'à 1.25 mm représentant 2%
 des surfaces dans le bas des colonnes.

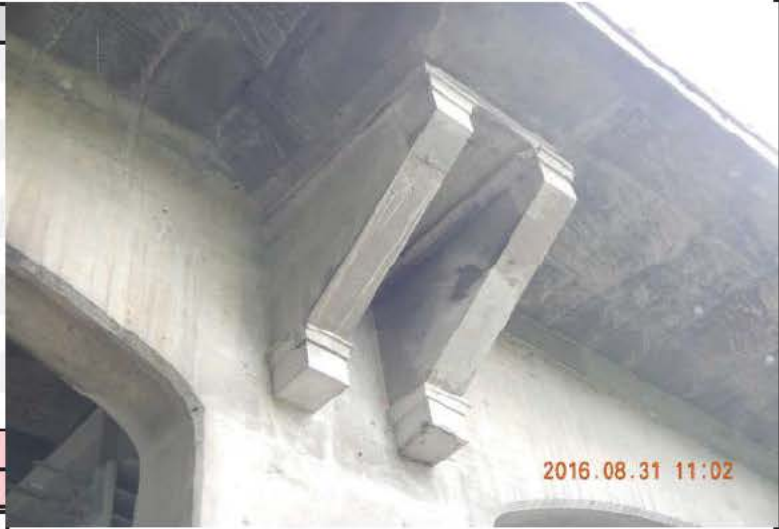
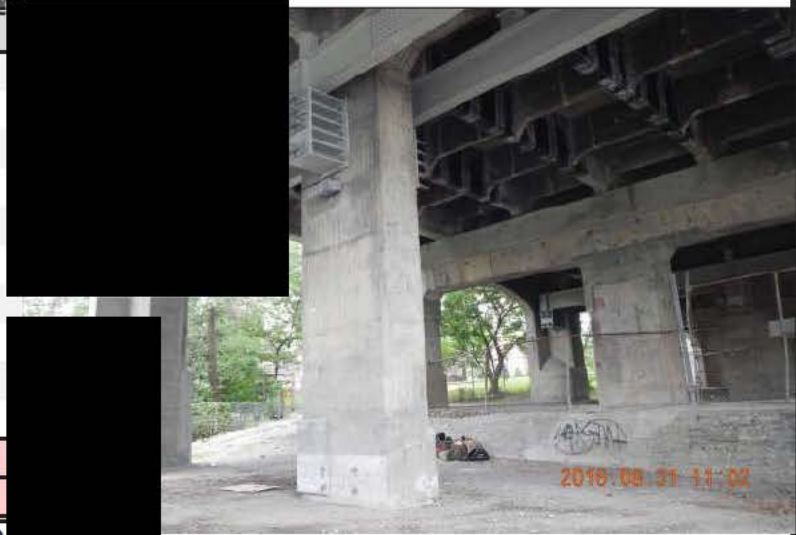
-		A	B	C	D
		-	-	-	-
Remarque / Observation					
Cotes non disponibles.					
Numéro de photo: JC_9_160831_JM_1214					
Numéro d'activité:					
Numéro de recommandation:					
Identification					
Position longitudinale :					
Axe 57					
Groupe :					
Unités de fondation					
Position transversale :					
--					
Élément :					
Colonne & Banc					
Localisation :					
Centre					
Cote CEC		Cote CEM (%)			
4		A	B	C	D
		46	48	6	0
Remarque / Observation					
DEL et ECL. Fiss. poly. et vert. inf. à 0,8 mm. Fiss. vert. jusqu'à 1.25 mm représentant 2% des surfaces dans le bas des colonnes.					
Numéro de photo: JC_9_160831_JM_1209					
Numéro d'activité:					
Numéro de recommandation:

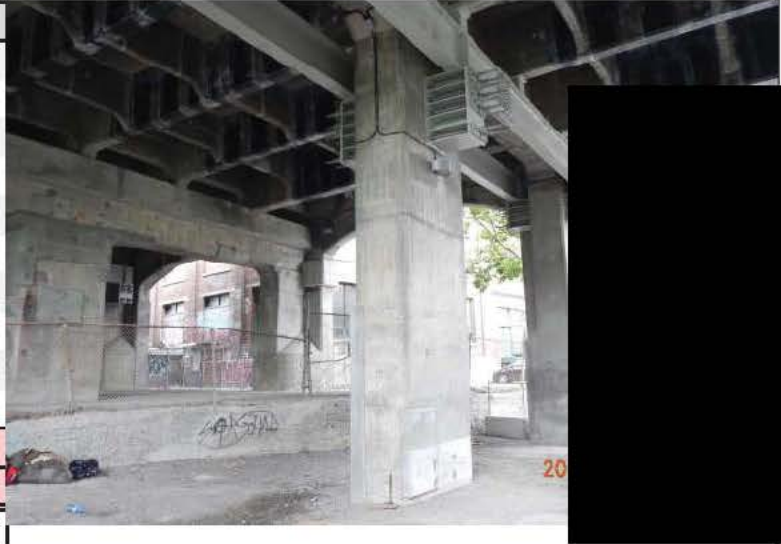
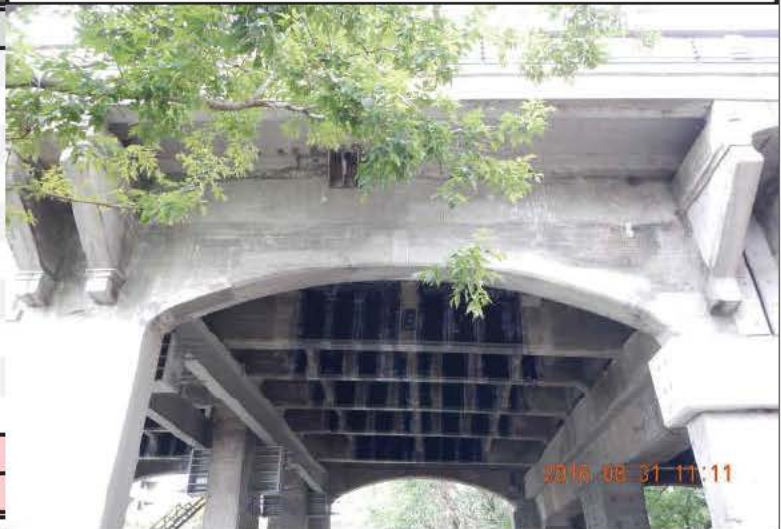
Numéro d'activité:					
Numéro de recommandation:					
Numéro de photo:					
JC_9_160831_JM_1215

Axe:	Jacques-Cartier	Section :	Section 9	Structure :	Pont Jacques-Cartier
Identification					
Position longitudinale :					
Axe 57					
Groupe :					
Unités de fondation					
Position transversale :					
--					
Élément :					
Colonne & Banc					
Localisation :					
Centre					
Cote CEC		Cote CEM (%)			
4		A	B	C	D
		46	48	6	0
Remarque / Observation					
DEL et ECL. Fiss. poly. et vert. inf. à 0,8 mm. Fiss. vert. jusqu'à 1.25 mm représentant 2% des surfaces dans le bas des colonnes.					
Numéro d'activité:					
Numéro de recommandation:					
Numéro de photo:					
JC_9_160831_JM_1210					
Identification					
Position longitudinale :					
Travée 57-58					
Groupe :					
Systèmes structuraux					
Position transversale :					
--					
Élément :					
Poutre					
Localisation :					
A					
Cote CEC		Cote CEM (%)			
4		A	B	C	D
		83	15	2	0
Remarque / Observation					
Délaminage. Fissures polygonales et verticales inférieures à 0,8 mm.

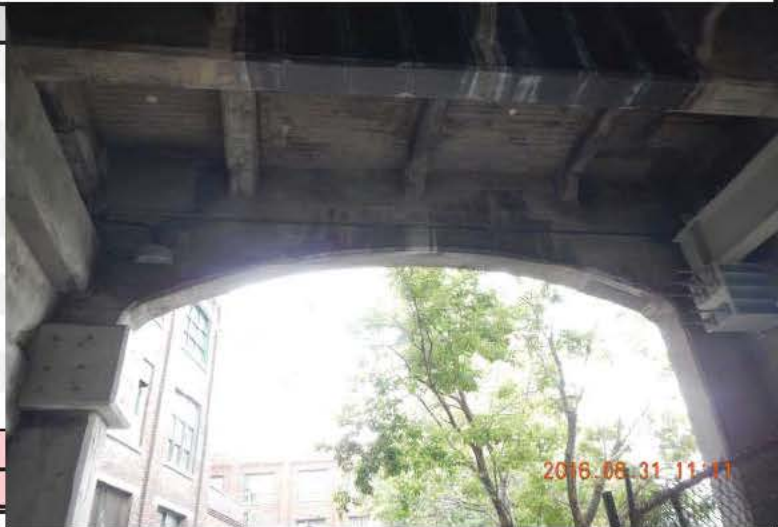
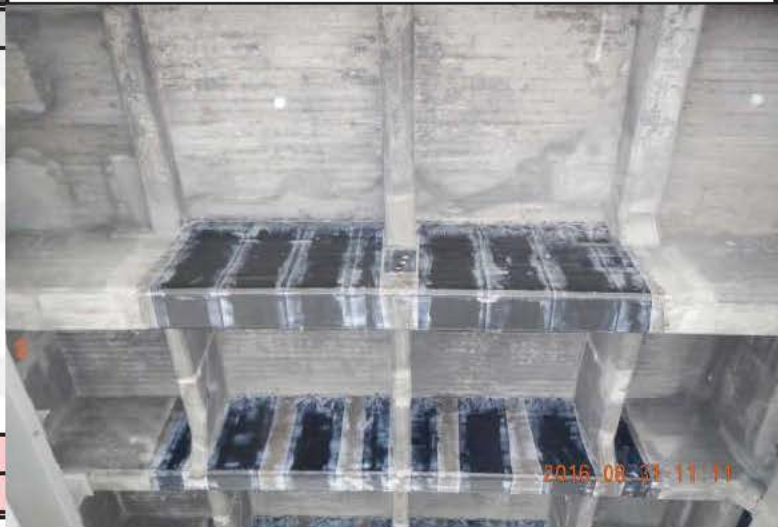
Axe: Jacques-Cartier		Section : Section 9		Structure : Pont Jacques-Cartier	
Identification					
Position longitudinale : Travée 57-58					
Groupe : Systèmes structuraux					
Position transversale : --					
Élément : Poutre					
Localisation : A					
Cote CEC		Cote CEM (%)			
4		A	B	C	D
		83	15	2	0
Remarque / Observation Délaminage. Fissures polygonales et verticales inférieures à 0,8 mm.					
Numéro d'activité:		Numéro de photo: JC_9_160831_JM_1216			
Numéro de recommandation:					
Identification					
Position longitudinale : Travée 57-58					
Groupe : Systèmes structuraux					
Position transversale : --					
Élément : Poutre					
Localisation : B					
Cote CEC		Cote CEM (%)			
3		A	B	C	D
		66	10	24	0
Remarque / Observation Fibres de carbone installées et poutre de support. DEL. Fiss. poly. et vert. inf. à 0,8 mm. DEL et ECL du béton sur 24% des surfaces.					
Numéro d'activité: 3121		Numéro de photo: JC_9_160831_JM_1217

Numéro de recommandation: 8415

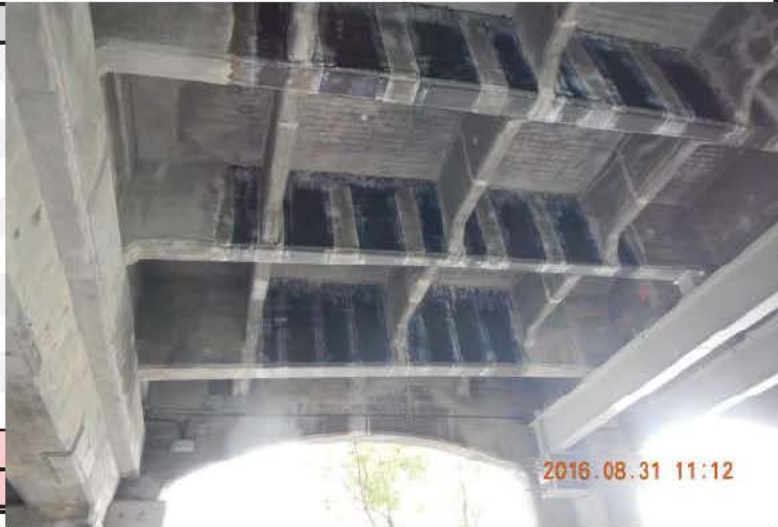
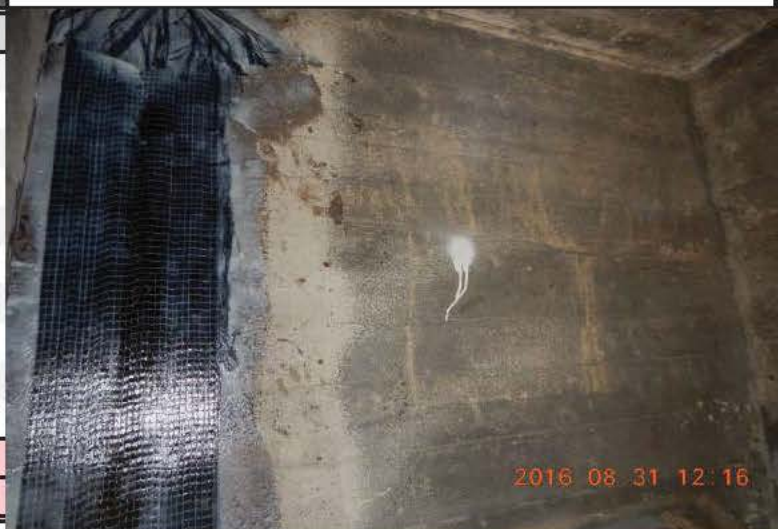
Numéro d'activité:		Numéro de photo: JC_9_160831_EM_9265			
Numéro de recommandation:

Axe: Jacques-Cartier		Section : Section 9		Structure : Pont Jacques-Cartier	
Identification					
Position longitudinale : Travée 57-58					
Groupe : Systèmes structuraux					
Position transversale : --					
Élément : Poutre					
Localisation : C					
Cote CEC		Cote CEM (%)			
3		A	B	C	D
		84	10	6	0
Remarque / Observation					
Fibres de carbone installées et poutre de support. DEL. Fiss. poly. et vert. inf. à 0,8 mm. DEL et ECL localisé sur 5% des surfaces. Fiss. obliques de 0,8 mm localisé près de l'axe 58, face ouest.					
Numéro d'activité:		Numéro de photo: JC_9_160831_JM_1220			
Numéro de recommandation:					
Identification					
Position longitudinale : Travée 57-58					
Groupe : Systèmes structuraux					
Position transversale : --					
Élément : Poutre					
Localisation : D					
Cote CEC		Cote CEM (%)			
4		A	B	C	D
		90	10	0	0
Remarque / Observation					
Fibres de carbone installées et poutre de support. Fissures polygonales inférieures à 0,8 mm.

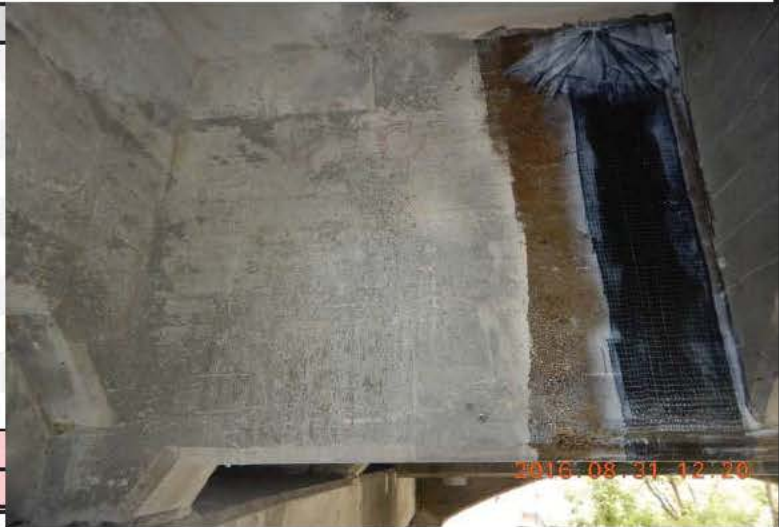
Numéro de photo: JC_9_160831_EM_9270

Axe: Jacques-Cartier		Section : Section 9		Structure : Pont Jacques-Cartier	
Identification					
Position longitudinale :					
Travée 57-58					
Groupe :					
Systèmes structuraux					
Position transversale :					
--					
Élément :					
Poutre					
Localisation :					
D					
Cote CEC		Cote CEM (%)			
4		A	B	C	D
		90	10	0	0
Remarque / Observation					
Fibres de carbone installées et poutre de support. Fissures polygonales inférieures à 0,8 mm.					
Numéro d'activité:					
Numéro de recommandation:					
Identification					
Position longitudinale :					
Travée 57-58					
Groupe :					
Systèmes structuraux					
Position transversale :					
--					
Élément :					
Poutre					
Localisation :					
E					
Cote CEC		Cote CEM (%)			
4		A	B	C	D
		90	10	0	0
Remarque / Observation					
Fibres de carbone installées et poutre de support. Délaminage. Fissures polygonales et verticales inférieures à 0,8 mm.					
Numéro d'activité:					
Numéro de recommandation:

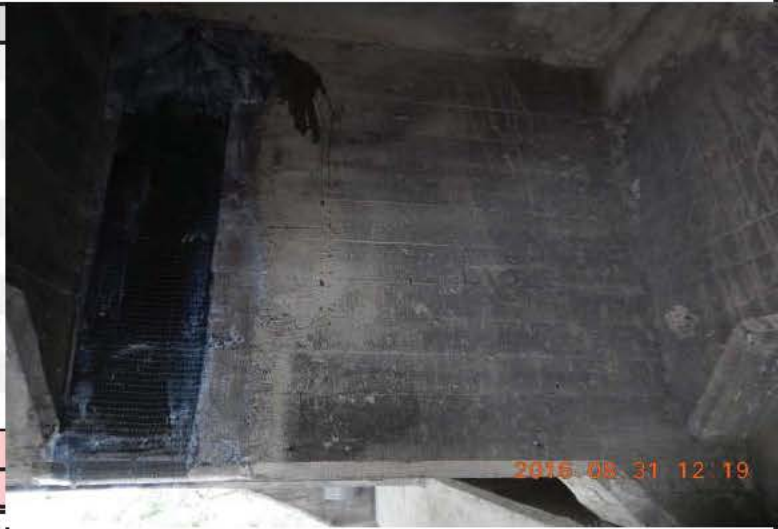
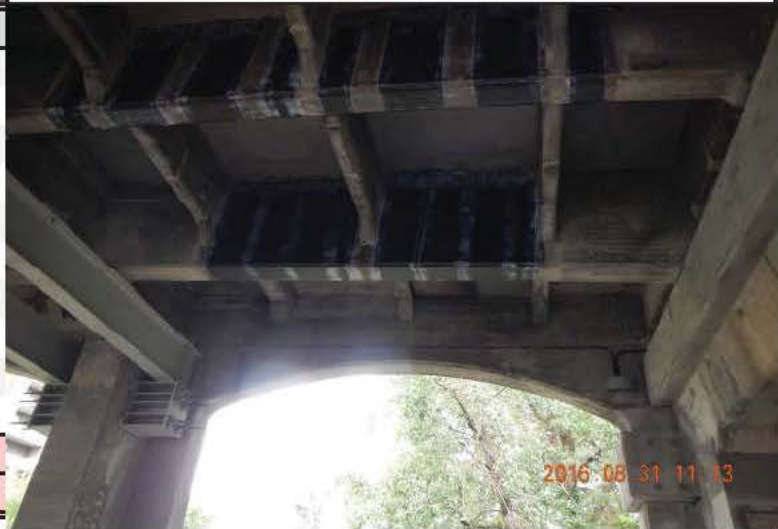
Numéro d'activité:				Numéro de photo: JC_9_160831_JM_1221	
Numéro de recommandation:

Axe: Jacques-Cartier		Section : Section 9		Structure : Pont Jacques-Cartier	
Identification					
Position longitudinale : Travée 57-58					
Groupe : Systèmes structuraux					
Position transversale : --					
Élément : Poutre					
Localisation : E					
Cote CEC		Cote CEM (%)			
4		A	B	C	D
		90	10	0	0
Remarque / Observation					
Fibres de carbone installées et poutre de support. Délaminage. Fissures polygonales et verticales inférieures à 0,8 mm.					
Numéro d'activité:				Numéro de photo: JC_9_160831_EM_9269	
Numéro de recommandation:					
Identification					
Position longitudinale : Travée 57-58					
Groupe : Systèmes structuraux					
Position transversale : --					
Élément : Poutre					
Localisation : F					
Cote CEC		Cote CEM (%)			
4		A	B	C	D
		88	10	2	0
Remarque / Observation					
Fibres de carbone installées et poutre de support. DEL. Fiss. poly. et vert. inf. à 0,8 mm. DEL et ECL localisé du béton, à l'axe 58.

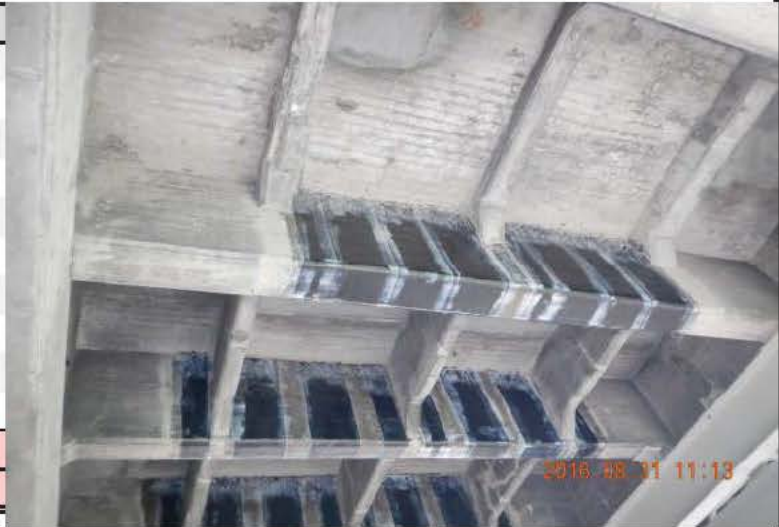
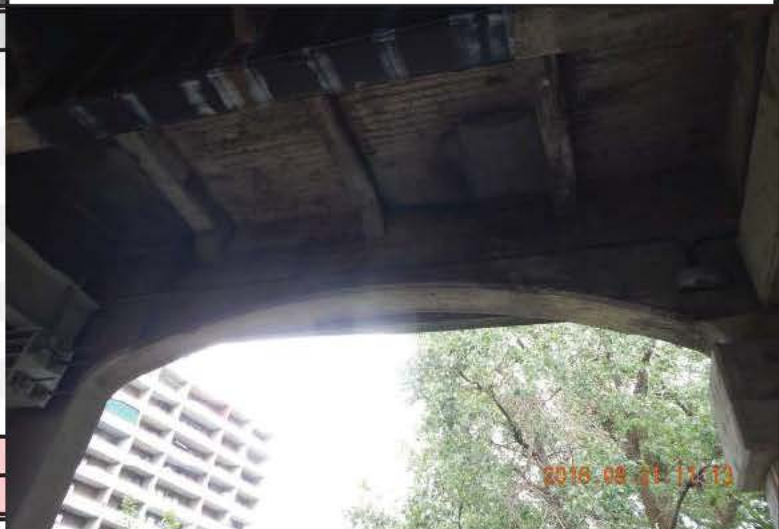
Axe: Jacques-Cartier		Section : Section 9		Structure : Pont Jacques-Cartier	
Identification					
Position longitudinale : Travée 57-58					
Groupe : Systèmes structuraux					
Position transversale : --					
Élément : Poutre					
Localisation : F					
Cote CEC		Cote CEM (%)			
4		A	B	C	D
		88	10	2	0
Remarque / Observation Fibres de carbone installées et poutre de support. DEL. Fiss. poly. et vert. inf. à 0,8 mm. DEL et ECL localisé du béton, à l'axe 58.					
Numéro d'activité:				Numéro de photo: JC_9_160831_JM_1222	
Numéro de recommandation:					
Identification					
Position longitudinale : Travée 57-58					
Groupe : Systèmes structuraux					
Position transversale : --					
Élément : Poutre					
Localisation : G					
Cote CEC		Cote CEM (%)			
4		A	B	C	D
		84	15	1	0
Remarque / Observation Délaminage. Fissures polygonales inférieures à 0,8 mm.					
Numéro d'activité:				Numéro de photo: JC_9_160831_JM_1223	
Numéro de recommandation:

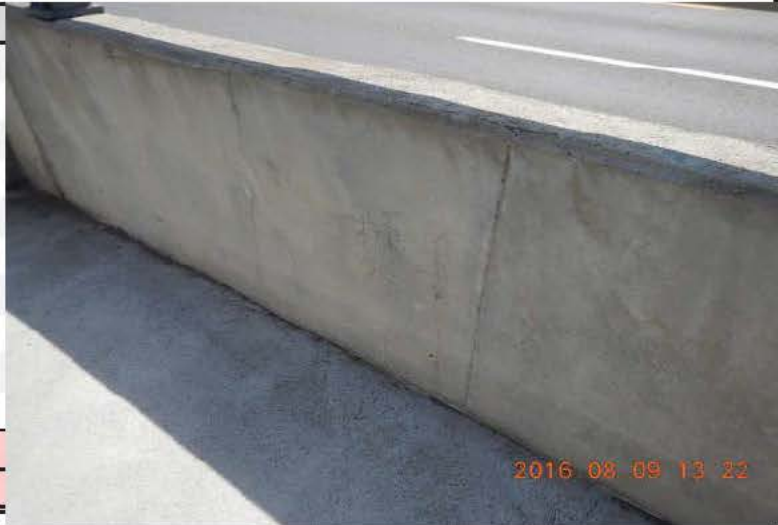
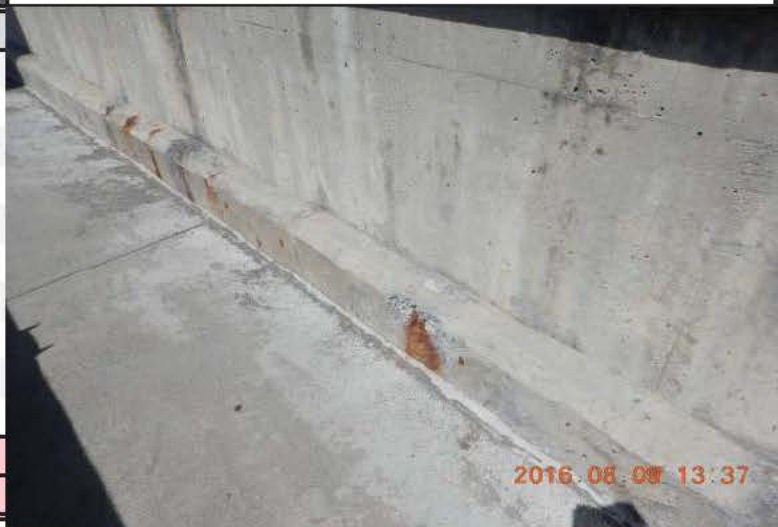
Axe: Jacques-Cartier		Section : Section 9		Structure : Pont Jacques-Cartier	
Identification					
Position longitudinale : Travée 57-58					
Groupe : Dispositif de retenue					
Position transversale : --					
Élément : Glissière					
Localisation : Aval					
Cote CEC		Cote CEM (%)			
4		A	B	C	D
		80	20	0	0
Remarque / Observation Fissures inférieures à 0,3 mm à 1000 mm c/c.					
Numéro d'activité:				Numéro de photo: JC_9_160809_EM_8397	
Numéro de recommandation:					
Identification					
Position longitudinale : Travée 57-58					
Groupe : Dispositif de retenue					
Position transversale : --					
Élément : Garde-corps					
Localisation : Aval					
Cote CEC		Cote CEM (%)			
4		A	B	C	D
		100	0	0	0
Remarque / Observation Trace de rouille.					
Numéro d'activité:				Numéro de photo: JC_9_160809_EM_8411	
Numéro de recommandation:

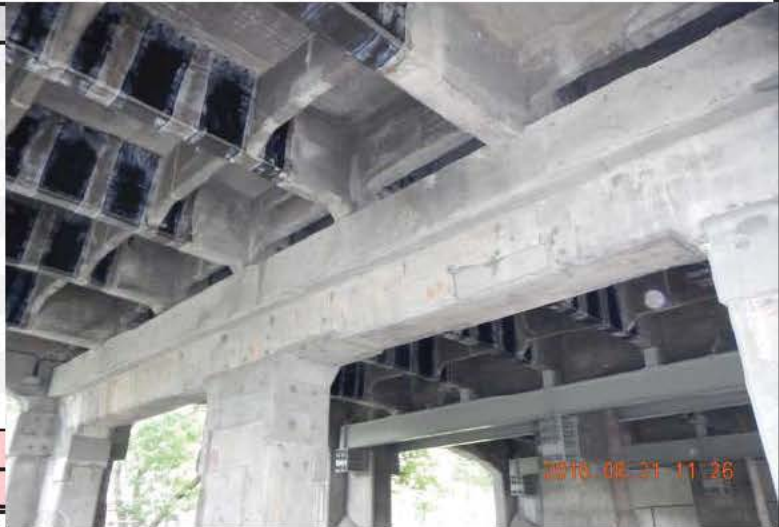
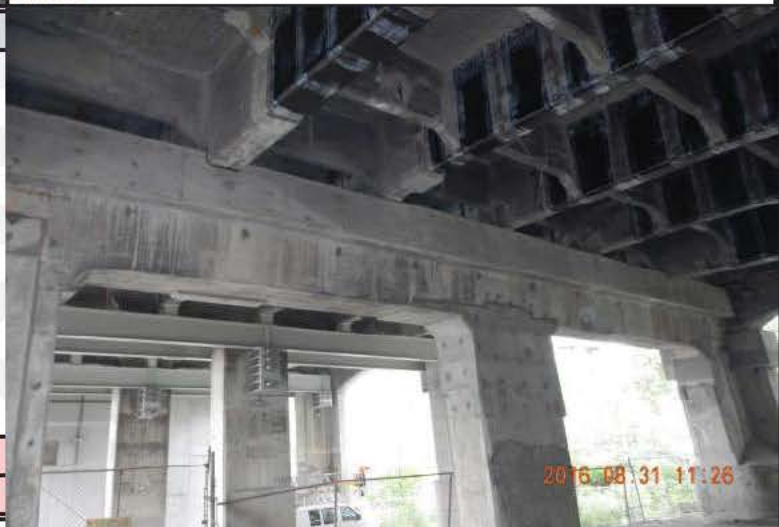
Axe: Jacques-Cartier		Section : Section 9		Structure : Pont Jacques-Cartier	
Identification					
Position longitudinale :					
Axe 58					
Groupe :					
Unités de fondation					
Position transversale :					
--					
Élément :					
Chevêtre					
Localisation :					
--					
Cote CEC		Cote CEM (%)			
3		A	B	C	D
		40	48	11	1
Remarque / Observation					
Surépaisseur de béton présente. DEL et ECL. Fiss. poly. et vert. inf. à 0,8 mm. DEL et ECL sur 10% des surfaces. Fiss. de cis. de 0,35 mm et 1 mm près de la poutre C, face nord.					
Numéro d'activité:				3112	
Numéro de recommandation:				15837	
Identification					
Position longitudinale :					
Axe 58					
Groupe :					
Unités de fondation					
Position transversale :					
--					
Élément :					
Chevêtre					
Localisation :					
--					
Cote CEC		Cote CEM (%)			
3		A	B	C	D
		40	48	11	1
Remarque / Observation					
Surépaisseur de béton présente. DEL et ECL. Fiss. poly. et vert. inf. à 0,8 mm. DEL et ECL sur 10% des surfaces. Fiss. de cis. de 0,35 mm et 1 mm près de la poutre C, face nord.

Numéro d'activité:				3112	
Numéro de recommandation:				15837

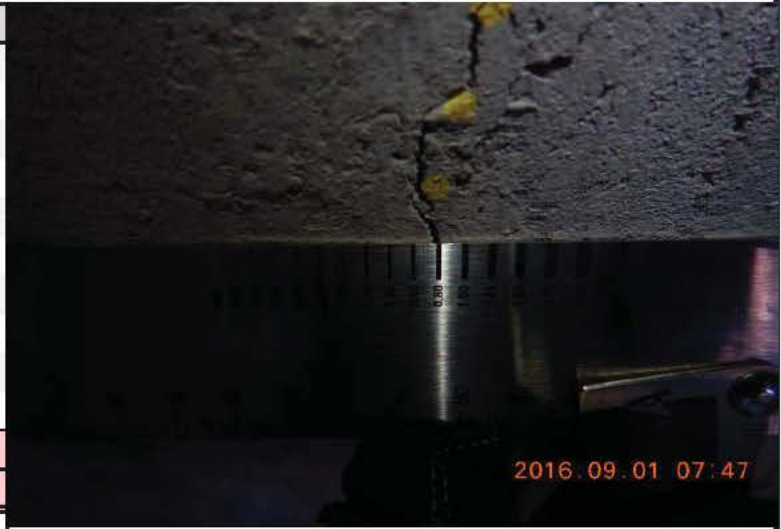
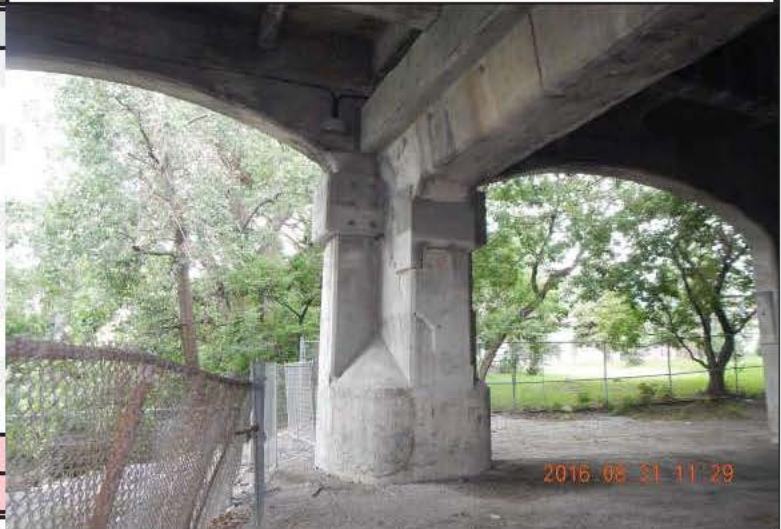
Numéro d'activité:		Numéro de photo: JC_9_160831_JM_1243			
Numéro de recommandation:

Axe: Jacques-Cartier		Section : Section 9		Structure : Pont Jacques-Cartier	
Identification					
Position longitudinale : Axe 58					
Groupe : Unités de fondation					
Position transversale : --					
Élément : Colonne & Banc					
Localisation : Amont					
Cote CEC		Cote CEM (%)			
4		A	B	C	D
		94	5	1	0
Remarque / Observation DEL sur 1% des surfaces aff. de façon imp. sa cap. Fiss. représentant 1% des surfaces. Désagregation jusqu'à 25 mm sur 5 % de la surface. Fiss. vert. jusqu'à 0,8 mm.					
Numéro d'activité:		Numéro de photo: JC_9_160901_EM_9274			
Numéro de recommandation:					
Identification					
Position longitudinale : Axe 58					
Groupe : Unités de fondation					
Position transversale : --					
Élément : Colonne & Banc					
Localisation : Amont					
Cote CEC		Cote CEM (%)			
4		A	B	C	D
		94	5	1	0
Remarque / Observation DEL sur 1% des surfaces aff. de façon imp. sa cap. Fiss. représentant 1% des surfaces. Désagregation jusqu'à 25 mm sur 5 % de la surface. Fiss. vert. jusqu'à 0,8 mm.

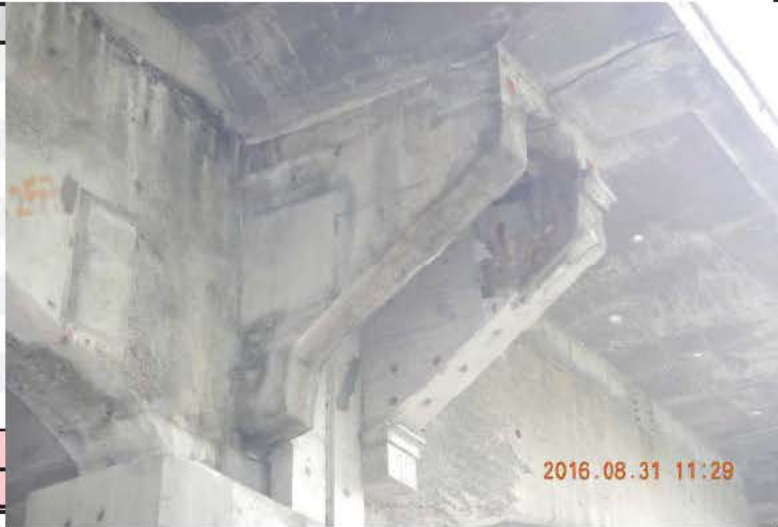
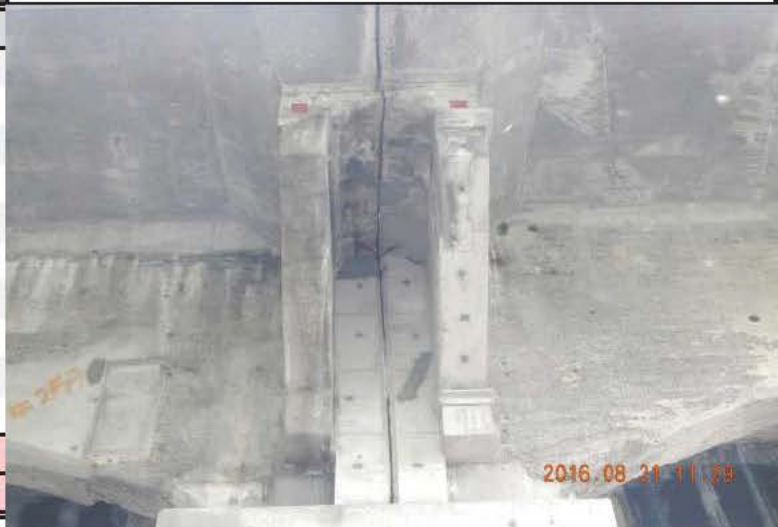
Axe: Jacques-Cartier		Section : Section 9		Structure : Pont Jacques-Cartier	
Identification					
Position longitudinale :					
Axe 58					
Groupe :					
Unités de fondation					
Position transversale :					
--					
Élément :					
Corbeau					
Localisation :					
Amont					
Cote CEC		Cote CEM (%)			
-					
		A	B	C	D
		-	-	-	-
Remarque / Observation					
Cotes non disponibles.					
Numéro de photo: JC_9_160831_JM_1245					
Numéro d'activité:					
Numéro de recommandation:					
Identification					
Position longitudinale :					
Axe 58					
Groupe :					
Unités de fondation					
Position transversale :					
--					
Élément :					
Corbeau					
Localisation :					
Amont					
Cote CEC		Cote CEM (%)			
-					
		A	B	C	D
		-	-	-	-
Remarque / Observation					
Cotes non disponibles.					
Numéro de photo: JC_9_160831_JM_1246					
Numéro d'activité:					
Numéro de recommandation:
