Rapport d'inspection annuelle

Inspection générale du pont Jacques-Cartier, section 9
Version finale

Contrat: 62408

2 février 2017

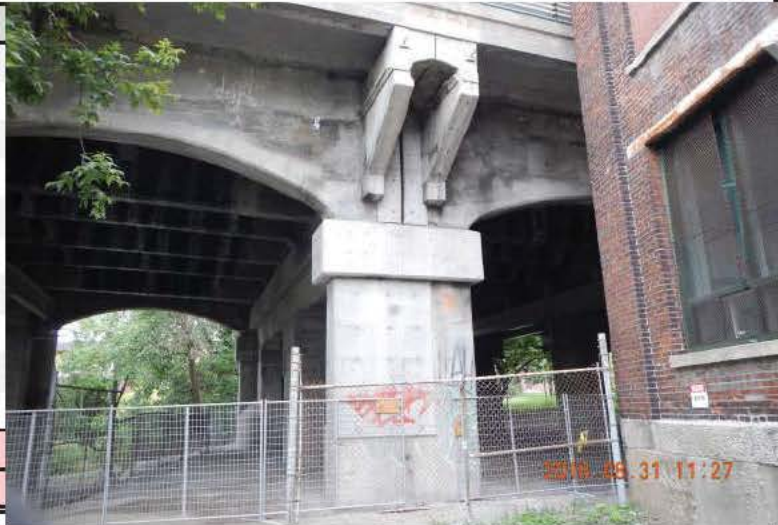
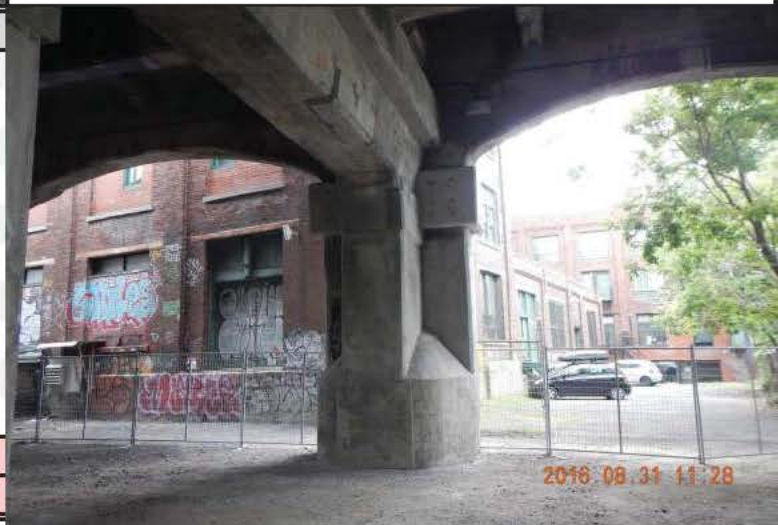
Numéro d'activité:					
Numéro de recommandation:					
Numéro de photo:					
JC_9_160831_JM_1240

Axe:	Jacques-Cartier	Section :	Section 9	Structure :	Pont Jacques-Cartier
Identification					
Position longitudinale :					
Axe 58					
Groupe :					
Unités de fondation					
Position transversale :					
--					
Élément :					
Colonne & Banc					
Localisation :					
Aval					
Cote CEC		Cote CEM (%)			
4		A	B	C	D
		96	2	2	0
Remarque / Observation					
Délaminage sur 2% des surfaces. Fissures verticales et obliques jusqu'à 0,8 mm représentant 2% des surfaces.					
Numéro d'activité:					
Numéro de recommandation:					
Numéro de photo:					
JC_9_160831_JM_1239					
Identification					
Position longitudinale :					
Axe 58					
Groupe :					
Unités de fondation					
Position transversale :					
--					
Élément :					
Colonne & Banc					
Localisation :					
Aval					
Cote CEC		Cote CEM (%)			
4		A	B	C	D
		96	2	2	0
Remarque / Observation					
Délaminage sur 2% des surfaces. Fissures verticales et obliques jusqu'à 0,8 mm représentant 2% des surfaces.

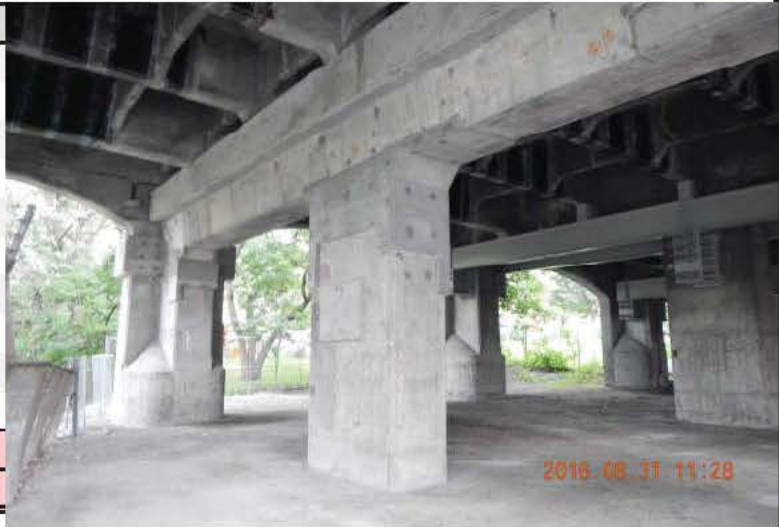
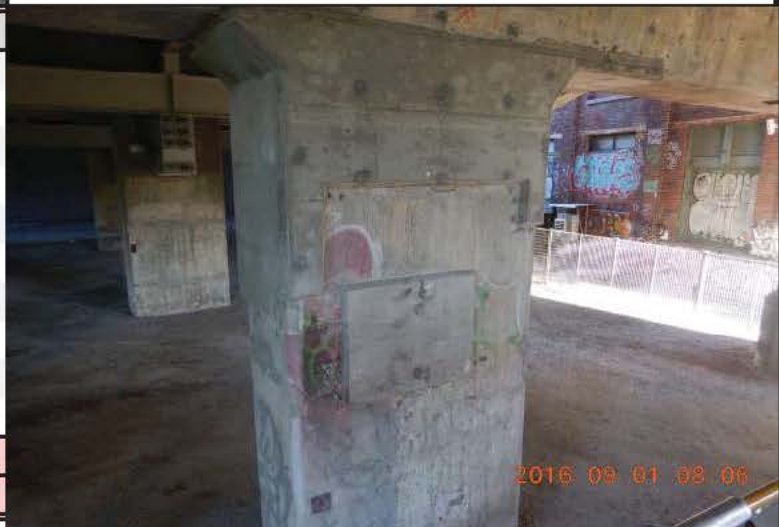
Axe:	Jacques-Cartier	Section :	Section 9	Structure :	Pont Jacques-Cartier
Identification					
Position longitudinale :					
Axe 58					
Groupe :					
Unités de fondation					
Position transversale :					
--					
Élément :					
Colonne & Banc					
Localisation :					
Centre					
Cote CEC		Cote CEM (%)			
4		A	B	C	D
		95	5	0	0
Remarque / Observation					
Fissures verticales inférieures à 0,8 mm.					
Numéro d'activité:					
Numéro de recommandation:					
Identification					
Position longitudinale :					
Axe 58					
Groupe :					
Unités de fondation					
Position transversale :					
--					
Élément :					
Colonne & Banc					
Localisation :					
Centre					
Cote CEC		Cote CEM (%)			
4		A	B	C	D
		95	5	0	0
Remarque / Observation					
Fissures verticales inférieures à 0,8 mm.					
Numéro d'activité:					
Numéro de recommandation:

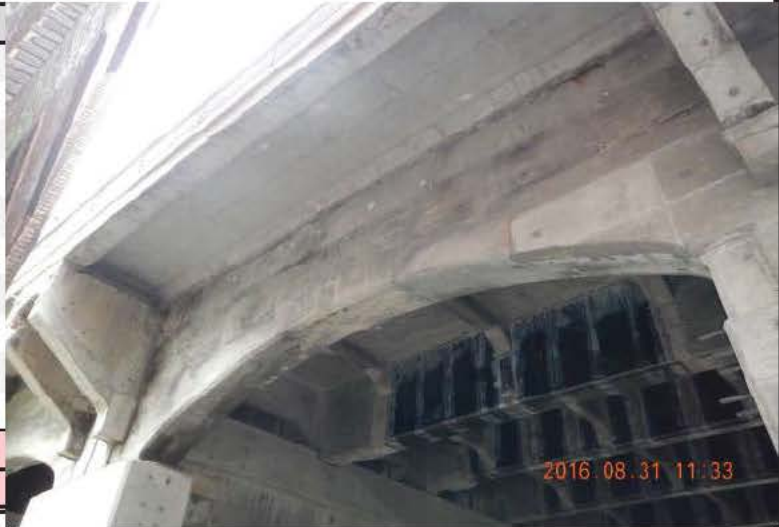
Axe: Jacques-Cartier		Section : Section 9		Structure : Pont Jacques-Cartier	
Identification					
Position longitudinale : Travée 58-59					
Groupe : Systèmes structuraux					
Position transversale : --					
Élément : Poutre					
Localisation : A					
Cote CEC		Cote CEM (%)			
4		A	B	C	D
		84	15	1	0
Remarque / Observation Délaminage. Fissures polygonales et verticales inférieures à 0,8 mm.					
Numéro d'activité:					
Numéro de photo: JC_9_160831_JM_1247					
Identification					
Position longitudinale : Travée 58-59					
Groupe : Systèmes structuraux					
Position transversale : --					
Élément : Poutre					
Localisation : A					
Cote CEC		Cote CEM (%)			
4		A	B	C	D
		84	15	1	0
Remarque / Observation Délaminage. Fissures polygonales et verticales inférieures à 0,8 mm.					
Numéro d'activité:					
Numéro de photo: JC_9_160831_JM_1248

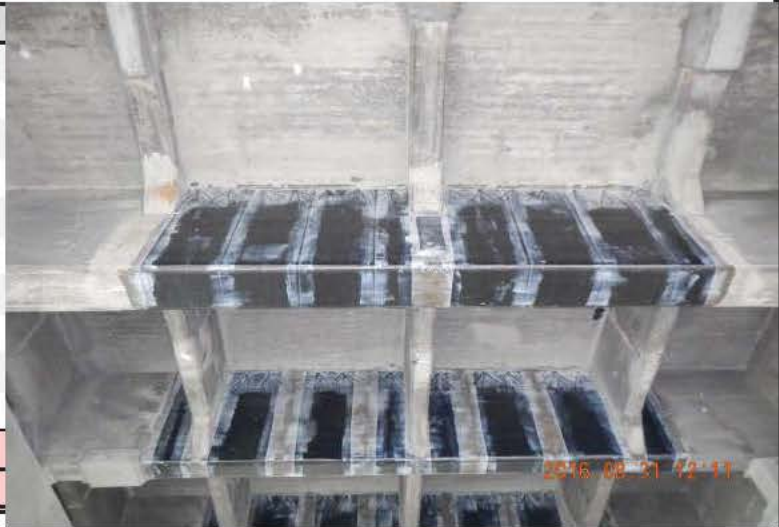
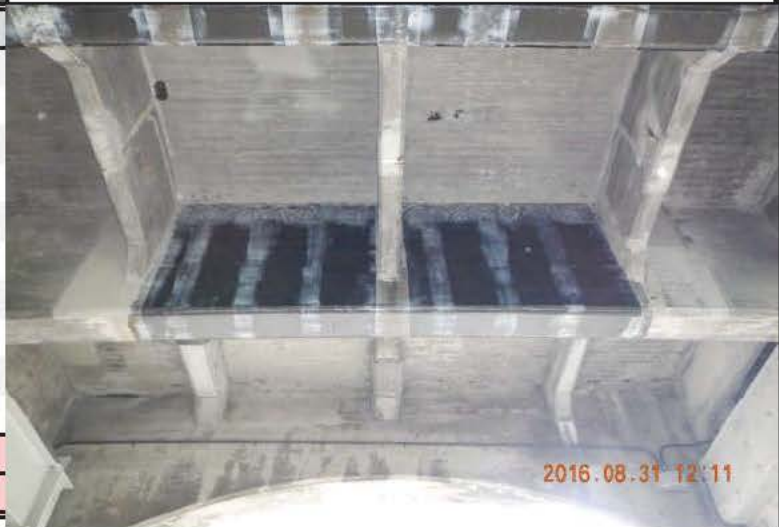
Numéro d'activité:		Numéro de photo: JC_9_160831_JM_1250			
Numéro de recommandation:

Axe: Jacques-Cartier		Section : Section 9		Structure : Pont Jacques-Cartier	
Identification					
Position longitudinale : Travée 58-59					
Groupe : Systèmes structuraux					
Position transversale : --					
Élément : Poutre					
Localisation : B					
Cote CEC		Cote CEM (%)			
4		A	B	C	D
		78	10	12	0
Remarque / Observation					
Fibres de carbone installées et poutre de support. Fiss. poly. et vert. inf. à 0,8 mm. DEL et ECL sur 12% des surfaces. 1 fiss. de flexion-cis. de 0,6 mm entre les diaphragmes 2 et 3.					
Numéro d'activité:		Numéro de photo: JC_9_160831_JM_1249			
Numéro de recommandation:					
Identification					
Position longitudinale : Travée 58-59					
Groupe : Systèmes structuraux					
Position transversale : --					
Élément : Poutre					
Localisation : B					
Cote CEC		Cote CEM (%)			
4		A	B	C	D
		78	10	12	0
Remarque / Observation					
Fibres de carbone installées et poutre de support. Fiss. poly. et vert. inf. à 0,8 mm. DEL et ECL sur 12% des surfaces. 1 fiss. de flexion-cis. de 0,6 mm entre les diaphragmes 2 et 3.

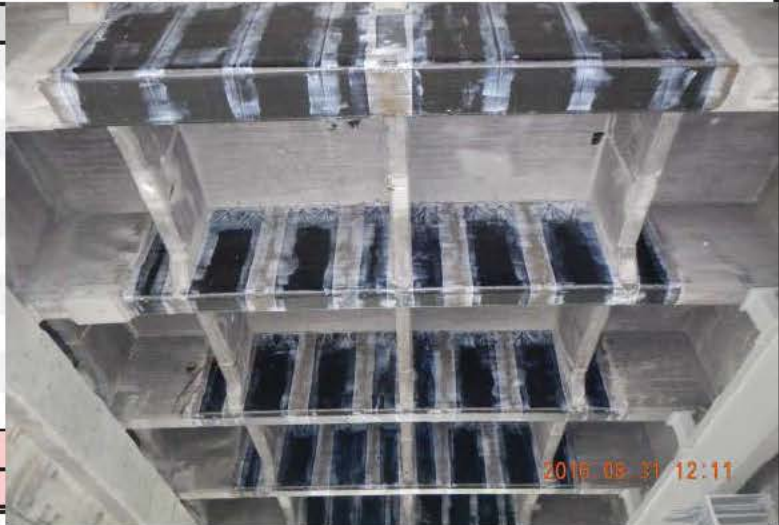
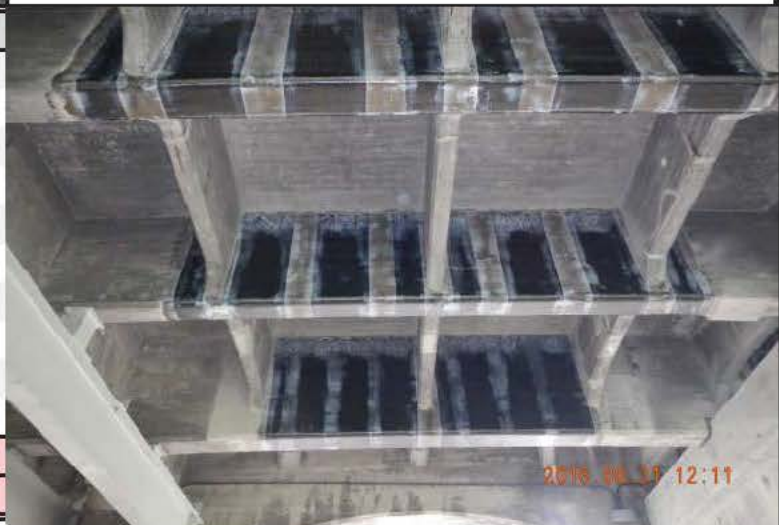
Numéro d'activité:					
Numéro de recommandation:					
Numéro de photo: JC_9_160831_JM_1252

Axe:	Jacques-Cartier	Section :	Section 9	Structure :	Pont Jacques-Cartier
Identification					
Position longitudinale :					
Travée 58-59					
Groupe :					
Systèmes structuraux					
Position transversale :					
--					
Élément :					
Poutre					
Localisation :					
C					
Cote CEC		Cote CEM (%)			
4		A	B	C	D
		83	10	7	0
Remarque / Observation					
Fibres de carbone installées et poutre de support. DEL. Fiss. poly. et vert. inf. à 0,8 mm. DEL et ECL du béton sur 7% des surfaces.					
Numéro d'activité:					
Numéro de recommandation:					
Numéro de photo: JC_9_160831_JM_1251					
Identification					
Position longitudinale :					
Travée 58-59					
Groupe :					
Systèmes structuraux					
Position transversale :					
--					
Élément :					
Poutre					
Localisation :					
C					
Cote CEC		Cote CEM (%)			
4		A	B	C	D
		83	10	7	0
Remarque / Observation					
Fibres de carbone installées et poutre de support. DEL. Fiss. poly. et vert. inf. à 0,8 mm. DEL et ECL du béton sur 7% des surfaces.

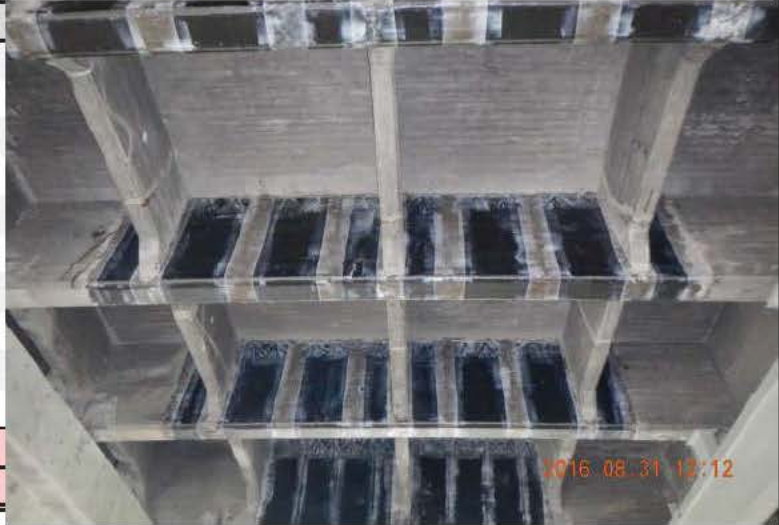
Numéro de photo: JC_9_160831_JM_1253

Axe: Jacques-Cartier		Section : Section 9		Structure : Pont Jacques-Cartier	
Identification					
Position longitudinale :					
Travée 58-59					
Groupe :					
Systèmes structuraux					
Position transversale :					
--					
Élément :					
Poutre					
Localisation :					
D					
Cote CEC		Cote CEM (%)			
4		A	B	C	D
		88	10	2	0
Remarque / Observation					
Fibres de carbone installées et poutre de support. DEL. Fiss. poly. et vert. inf. à 0,8 mm. ECL localisé du béton sur 2% des surfaces.					
Numéro d'activité:					
Numéro de recommandation:					
Identification					
Position longitudinale :					
Travée 58-59					
Groupe :					
Systèmes structuraux					
Position transversale :					
--					
Élément :					
Poutre					
Localisation :					
D					
Cote CEC		Cote CEM (%)			
4		A	B	C	D
		88	10	2	0
Remarque / Observation					
Fibres de carbone installées et poutre de support. DEL. Fiss. poly. et vert. inf. à 0,8 mm. ECL localisé du béton sur 2% des surfaces.

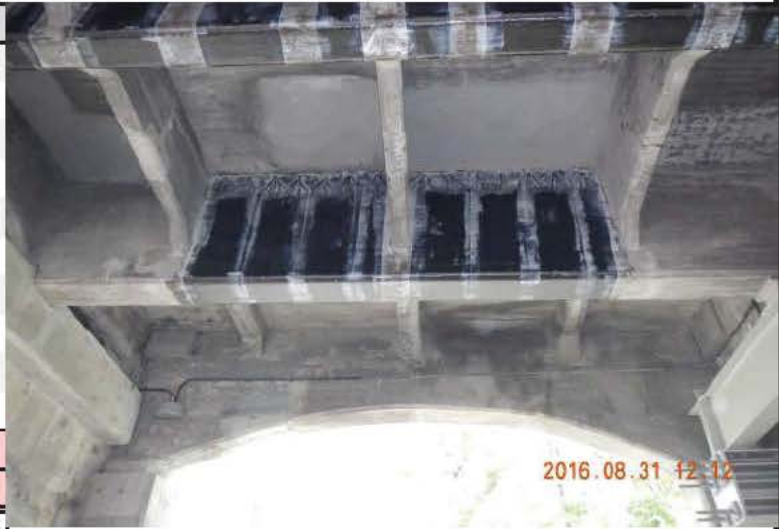
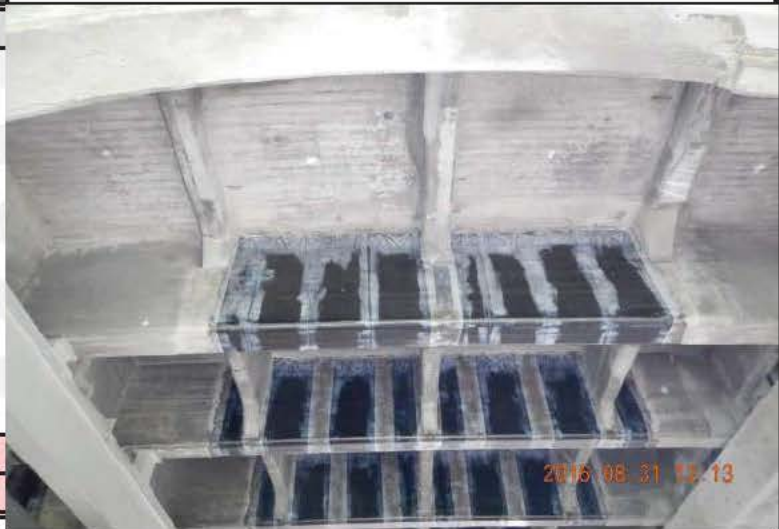
Numéro d'activité:					
Numéro de recommandation:					
Numéro de photo: JC_9_160831_JM_1258

Axe: Jacques-Cartier		Section : Section 9		Structure : Pont Jacques-Cartier	
Identification					
Position longitudinale :					
Travée 58-59					
Groupe :					
Systèmes structuraux					
Position transversale :					
--					
Élément :					
Poutre					
Localisation :					
F					
Cote CEC		Cote CEM (%)			
4		A	B	C	D
		85	10	5	0
Remarque / Observation					
Fibres de carbone installées et poutre de support. DEL. Fiss. poly. et vert. inf. à 0,8 mm. DEL et ECL avec armatures visibles corrodées sur 5% des surfaces, à l'axe 58.					
Numéro d'activité:					
Numéro de recommandation:					
Numéro de photo: JC_9_160831_JM_1257					
Identification					
Position longitudinale :					
Travée 58-59					
Groupe :					
Systèmes structuraux					
Position transversale :					
--					
Élément :					
Poutre					
Localisation :					
F					
Cote CEC		Cote CEM (%)			
4		A	B	C	D
		85	10	5	0
Remarque / Observation					
Fibres de carbone installées et poutre de support. DEL. Fiss. poly. et vert. inf. à 0,8 mm. DEL et ECL avec armatures visibles corrodées sur 5% des surfaces, à l'axe 58.

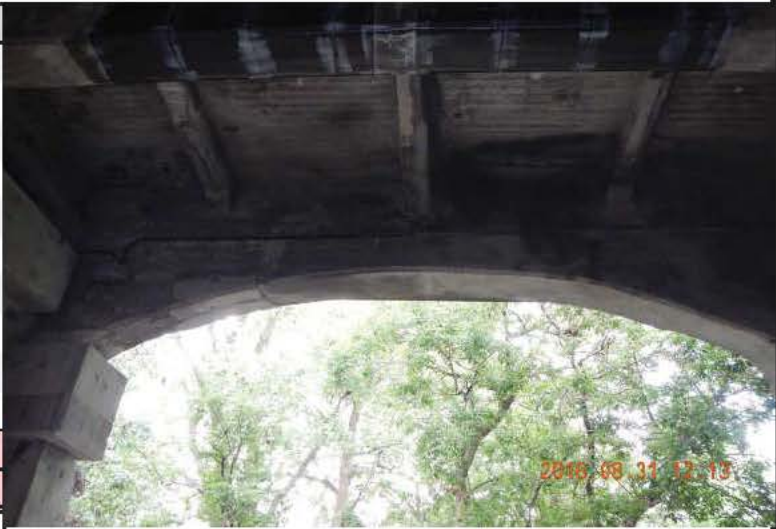
Numéro de photo: JC_9_160831_JM_1259

Axe:	Jacques-Cartier	Section :	Section 9	Structure :	Pont Jacques-Cartier
Identification					
Position longitudinale :					
Travée 58-59					
Groupe :					
Systèmes structuraux					
Position transversale :					
--					
Élément :					
Poutre					
Localisation :					
G					
Cote CEC		Cote CEM (%)			
4		A	B	C	D
		84	15	1	0
Remarque / Observation					
Délaminage. Fissures polygonales inférieures à 0,8 mm.					
Numéro d'activité:					
Numéro de recommandation:					
Identification					
Position longitudinale :					
Travée 58-59					
Groupe :					
Systèmes structuraux					
Position transversale :					
--					
Élément :					
Poutre					
Localisation :					
G					
Cote CEC		Cote CEM (%)			
4		A	B	C	D
		84	15	1	0
Remarque / Observation					
Délaminage. Fissures polygonales inférieures à 0,8 mm.					
Numéro d'activité:					
Numéro de recommandation:

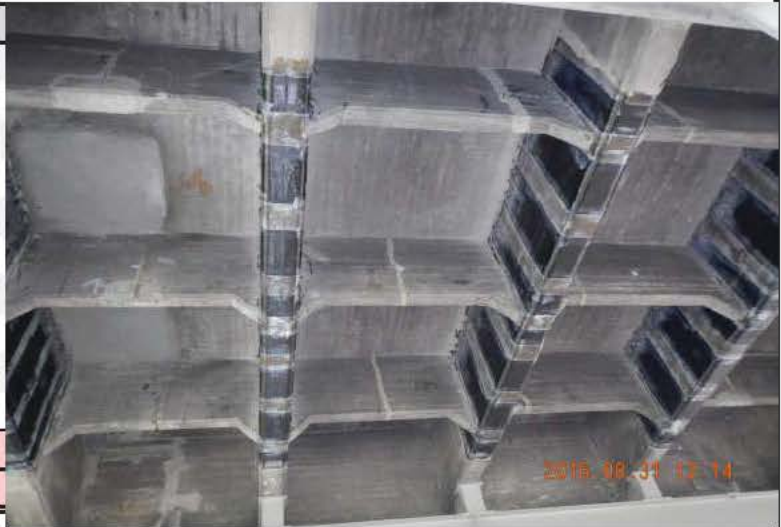
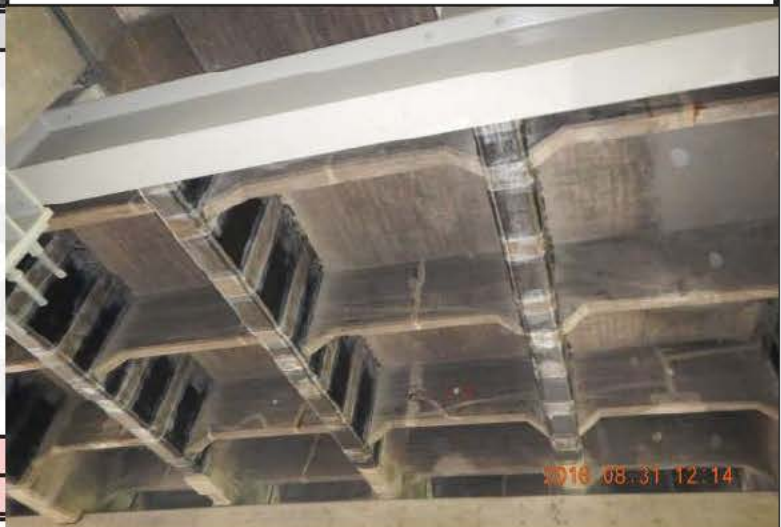
Axe: Jacques-Cartier		Section : Section 9		Structure : Pont Jacques-Cartier	
Identification					
Position longitudinale :					
Travée 58-59					
Groupe :					
Systèmes structuraux					
Position transversale :					
--					
Élément :					
Diaphragme & Contreventement intermédiaire					
Localisation :					
--					
Cote CEC		Cote CEM (%)			
4		A	B	C	D
		75	23	2	0
Remarque / Observation					
Délaminage. Fissures polygonales inférieures à 0,8 mm. Plusieurs fissures injectées à l'époxy. Fissure de 0,8 à 1 mm localisées entre les poutres A et B et F et G.					
Numéro d'activité:					
Numéro de recommandation:					
Identification					
Position longitudinale :					
Travée 58-59					
Groupe :					
Systèmes structuraux					
Position transversale :					
--					
Élément :					
Diaphragme & Contreventement intermédiaire					
Localisation :					
--					
Cote CEC		Cote CEM (%)			
4		A	B	C	D
		75	23	2	0
Remarque / Observation					
Délaminage. Fissures polygonales inférieures à 0,8 mm. Plusieurs fissures injectées à l'époxy. Fissure de 0,8 à 1 mm localisées entre les poutres A et B et F et G.

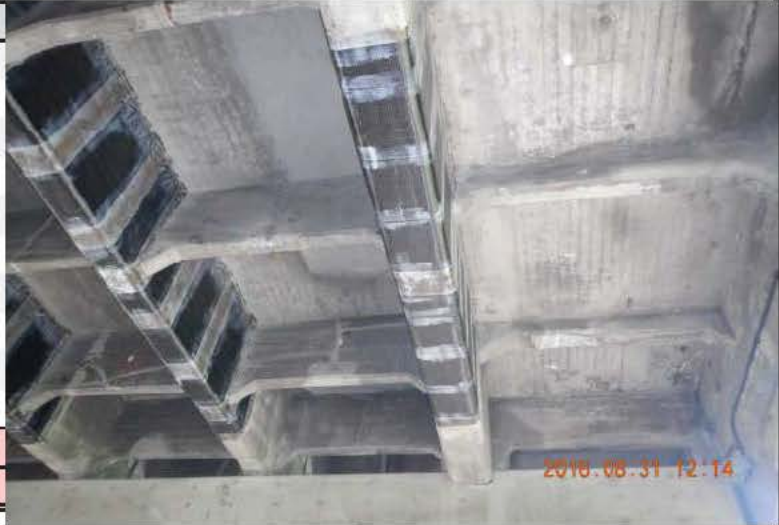
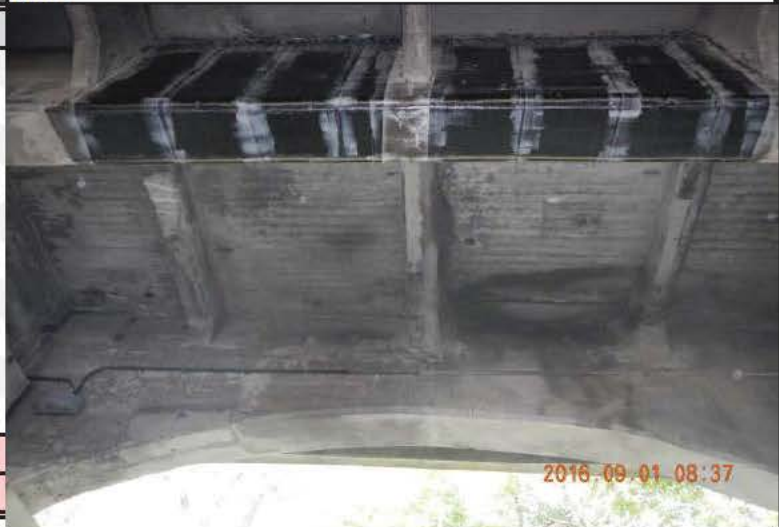
Axe: Jacques-Cartier		Section : Section 9		Structure : Pont Jacques-Cartier	
Identification					
Position longitudinale : Travée 58-59					
Groupe : Platelage					
Position transversale : --					
Élément : Platelage					
Localisation : --					
Cote CEC		Cote CEM (%)			
4		A	B	C	D
		69	30	1	0
Remarque / Observation					
ECL avec armatures visibles corrodées sur 1% des surfaces. Fiss. poly. inf. à 0,8 mm sur 30% des surfaces. Désagregation de moins de 25 mm. Efflorescence et taches de rouille.					
Numéro d'activité:		3131			
Numéro de recommandation:		9582			
Identification					
Position longitudinale : Travée 58-59					
Groupe : Platelage					
Position transversale : --					
Élément : Platelage					
Localisation : --					
Cote CEC		Cote CEM (%)			
4		A	B	C	D
		69	30	1	0
Remarque / Observation					
ECL avec armatures visibles corrodées sur 1% des surfaces. Fiss. poly. inf. à 0,8 mm sur 30% des surfaces. Désagregation de moins de 25 mm. Efflorescence et taches de rouille.

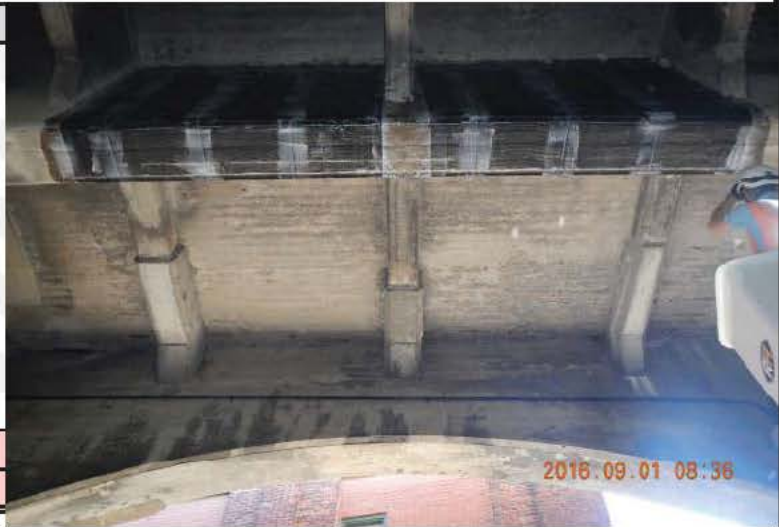
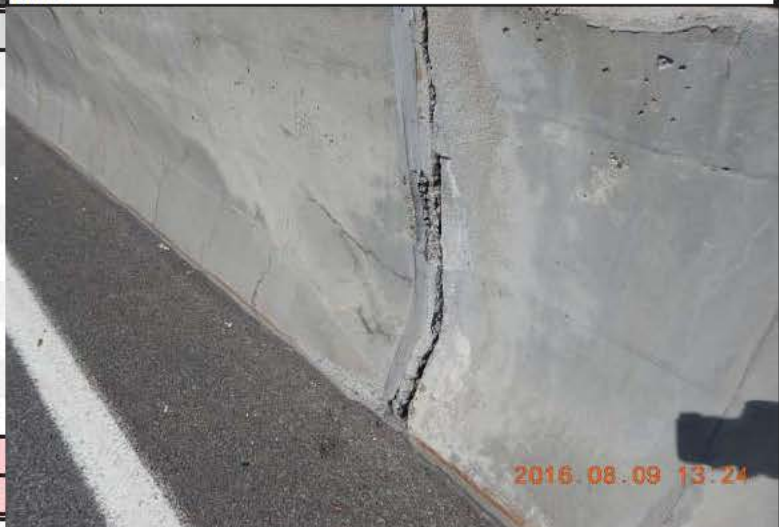
Axe: Jacques-Cartier		Section : Section 9		Structure : Pont Jacques-Cartier	
Identification					
Position longitudinale : Travée 58-59					
Groupe : Platelage					
Position transversale : --					
Élément : Platelage					
Localisation : --					
Cote CEC		Cote CEM (%)			
4		A	B	C	D
		69	30	1	0
Remarque / Observation					
ECL avec armatures visibles corrodées sur 1% des surfaces. Fiss. poly. inf. à 0,8 mm sur 30% des surfaces. Désagregation de moins de 25 mm. Efflorescence et taches de rouille.					
Numéro d'activité:				3131	
Numéro de recommandation:				9582	
Identification					
Position longitudinale : Travée 58-59					
Groupe : Dispositif de retenue					
Position transversale : --					
Élément : Glissière					
Localisation : Aval					
Cote CEC		Cote CEM (%)			
4		A	B	C	D
		79	20	1	0
Remarque / Observation					
Quelques zones d'éclatement localisée. Fissures inférieures à 0,3 mm à 1000 mm c/c.					
Numéro d'activité:

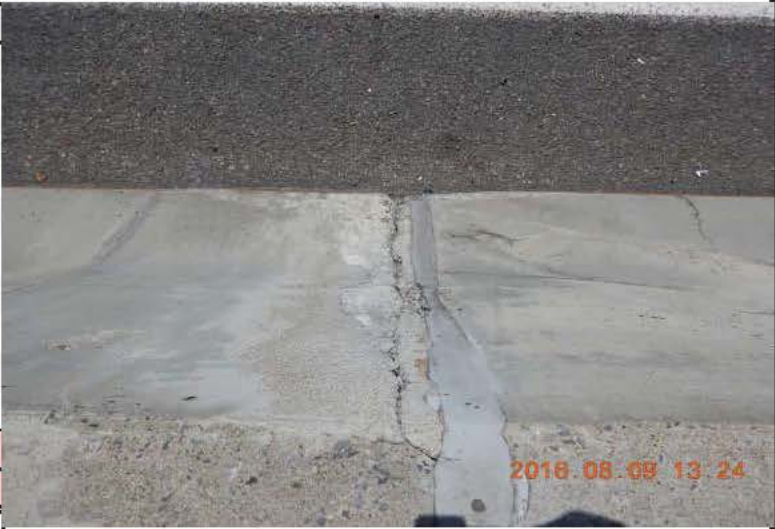
Numéro de photo: JC_9_160809_EM_8399

Axe:	Jacques-Cartier	Section :	Section 9	Structure :	Pont Jacques-Cartier
Identification					
Position longitudinale :					
Travée 58-59					
Groupe :					
Dispositif de retenue					
Position transversale :					
--					
Élément :					
Glissière					
Localisation :					
Aval					
Cote CEC		Cote CEM (%)			
4		A	B	C	D
		79	20	1	0
Remarque / Observation					
Quelques zones d'éclatement localisée. Fissures inférieures à 0,3 mm à 1000 mm c/c.					
Numéro d'activité:					
Numéro de recommandation:					
Identification					
Position longitudinale :					
Travée 58-59					
Groupe :					
Dispositif de retenue					
Position transversale :					
--					
Élément :					
Garde-corps					
Localisation :					
Aval					
Cote CEC		Cote CEM (%)			
4		A	B	C	D
		99	0	1	0
Remarque / Observation					
Trace de rouille. Éclatement du béton sur 1% des surfaces.					
Numéro d'activité:					
Numéro de recommandation:

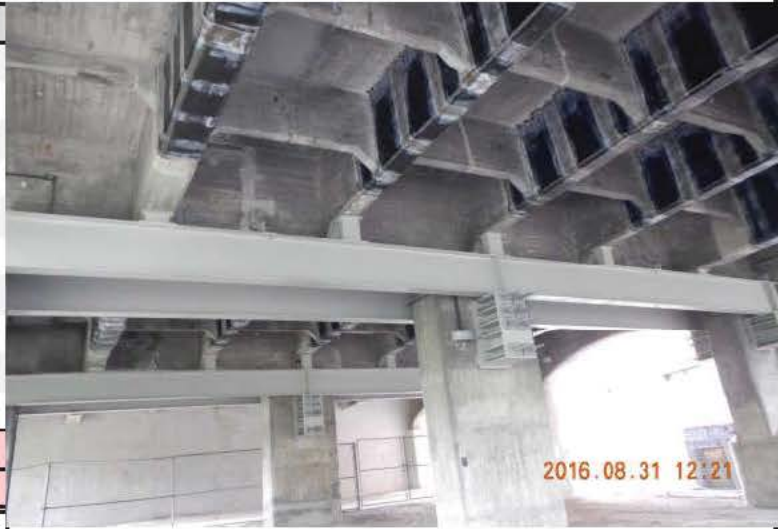
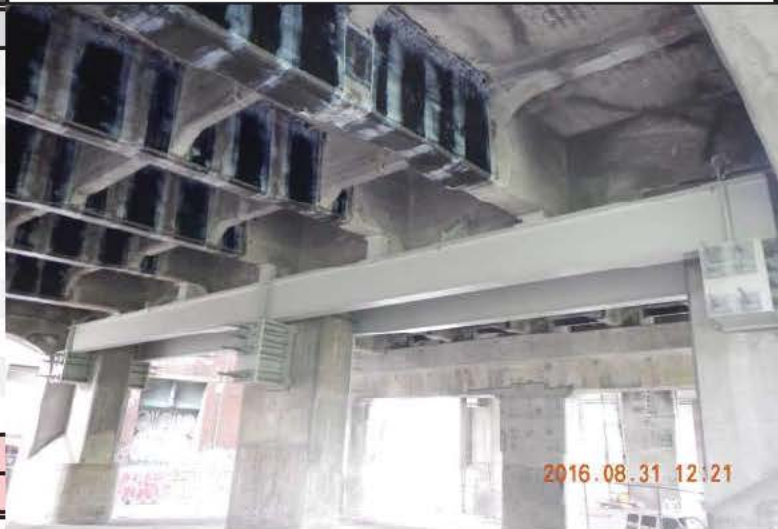
Numéro d'activité:				Numéro de photo: JC_9_160831_JM_1268	
Numéro de recommandation:

Axe: Jacques-Cartier		Section: Section 9		Structure: Pont Jacques-Cartier	
Identification					
Position longitudinale : Axe 59					
Groupe : Unités de fondation					
Position transversale : --					
Élément : Chevêtre					
Localisation : --					
Cote CEC		Cote CEM (%)			
4		A	B	C	D
		60	37	3	0
Remarque / Observation					
Un chevêtre en acier a été installé. DEL et ECL. Fiss. poly. et vert. inf. à 0,8 mm. DEL et ECL. 1 fiss. de flexion de 0,6 mm entre les poutres F et G, face sud.					
Numéro d'activité:				Numéro de photo: JC_9_160831_JM_1267	
Numéro de recommandation:					
Identification					
Position longitudinale : Axe 59					
Groupe : Unités de fondation					
Position transversale : --					
Élément : Chevêtre					
Localisation : --					
Cote CEC		Cote CEM (%)			
4		A	B	C	D
		60	37	3	0
Remarque / Observation					
Un chevêtre en acier a été installé. DEL et ECL. Fiss. poly. et vert. inf. à 0,8 mm. DEL et ECL. 1 fiss. de flexion de 0,6 mm entre les poutres F et G, face sud.

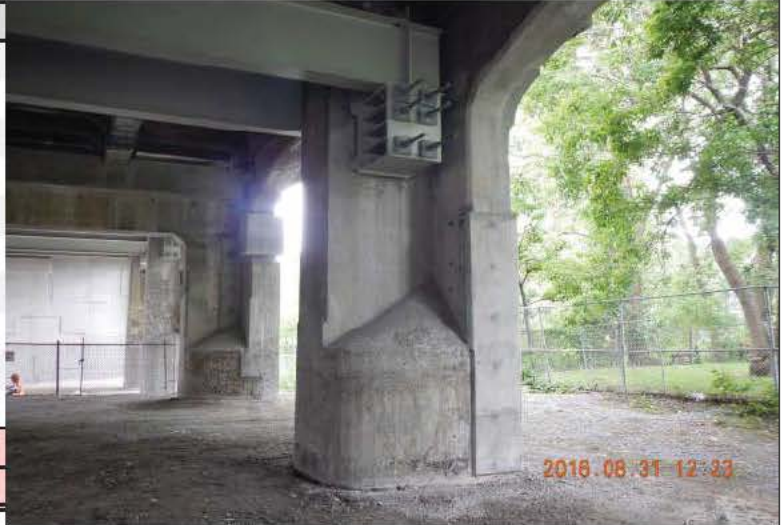
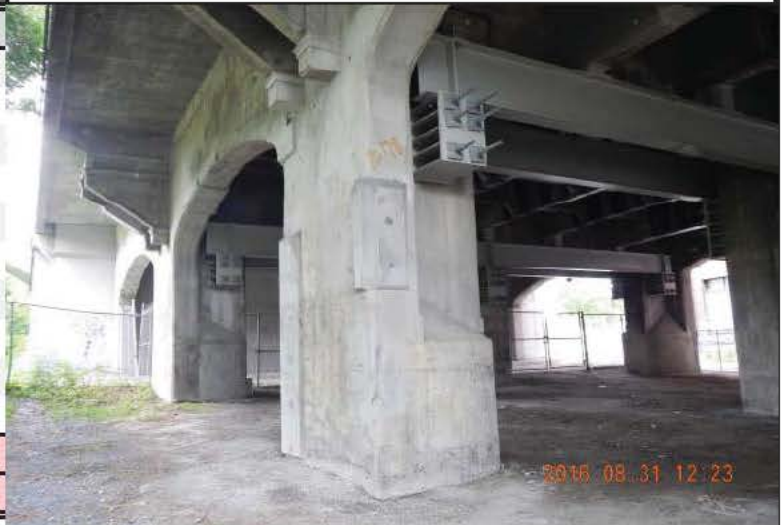
Axe:	Jacques-Cartier	Section :	Section 9	Structure :	Pont Jacques-Cartier
Identification					
Position longitudinale :					
Axe 59					
Groupe :					
Unités de fondation					
Position transversale :					
--					
Élément :					
Colonne & Banc					
Localisation :					
Amont					
Cote CEC		Cote CEM (%)			
4		A	B	C	D
		60	34	6	0
Remarque / Observation					
Délaminage et éclatement. Fissures polygonales et verticales inférieures à 0,8 mm.					
Numéro de photo:					
JC_9_160831_JM_1275					
Numéro d'activité:					
Numéro de recommandation:					
Identification					
Position longitudinale :					
Axe 59					
Groupe :					
Unités de fondation					
Position transversale :					
--					
Élément :					
Colonne & Banc					
Localisation :					
Amont					
Cote CEC		Cote CEM (%)			
4		A	B	C	D
		60	34	6	0
Remarque / Observation					
Délaminage et éclatement. Fissures polygonales et verticales inférieures à 0,8 mm.					
Numéro de photo:					
JC_9_160831_JM_1276

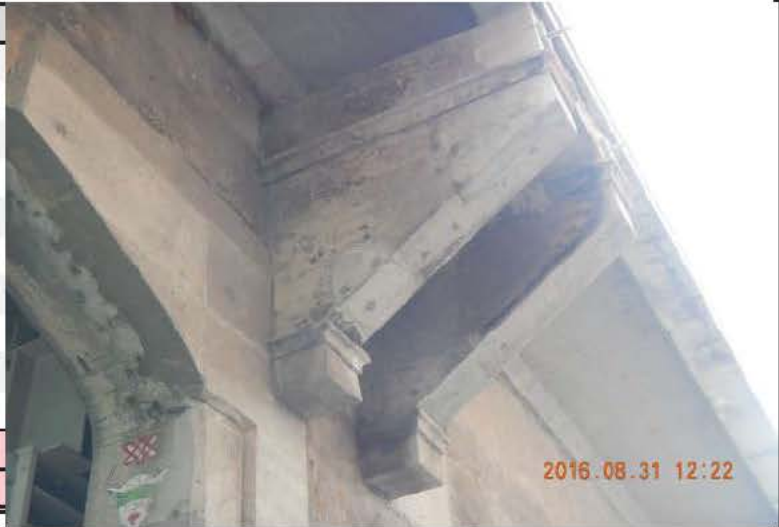
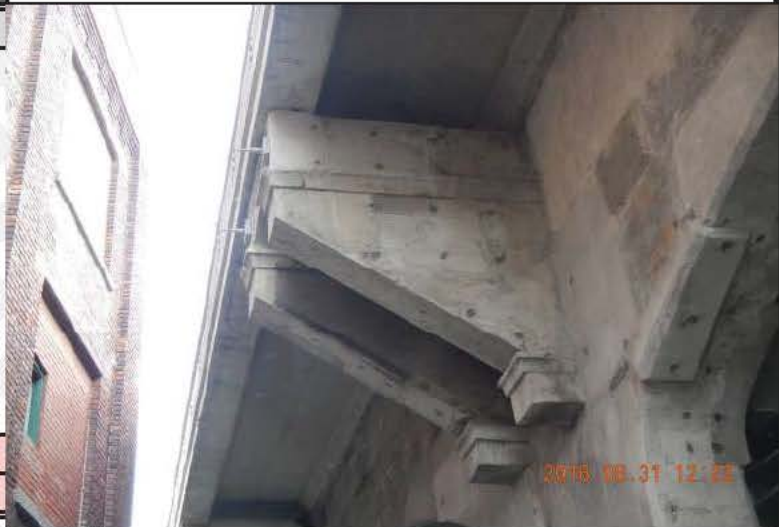
Axe: Jacques-Cartier		Section : Section 9		Structure : Pont Jacques-Cartier	
Identification					
Position longitudinale :					
Axe 59					
Groupe :					
Unités de fondation					
Position transversale :					
--					
Élément :					
Corbeau					
Localisation :					
Aval					
Cote CEC		Cote CEM (%)			
-		A	B	C	D
		-	-	-	-
Remarque / Observation					
Cotes non disponibles.					
Numéro de photo: JC_9_160831_JM_1269					
Numéro d'activité:					
Numéro de recommandation:					
Identification					
Position longitudinale :					
Axe 59					
Groupe :					
Unités de fondation					
Position transversale :					
--					
Élément :					
Corbeau					
Localisation :					
Aval					
Cote CEC		Cote CEM (%)			
-		A	B	C	D
		-	-	-	-
Remarque / Observation					
Cotes non disponibles.					
Numéro de photo: JC_9_160831_JM_1270					
Numéro d'activité:					
Numéro de recommandation:

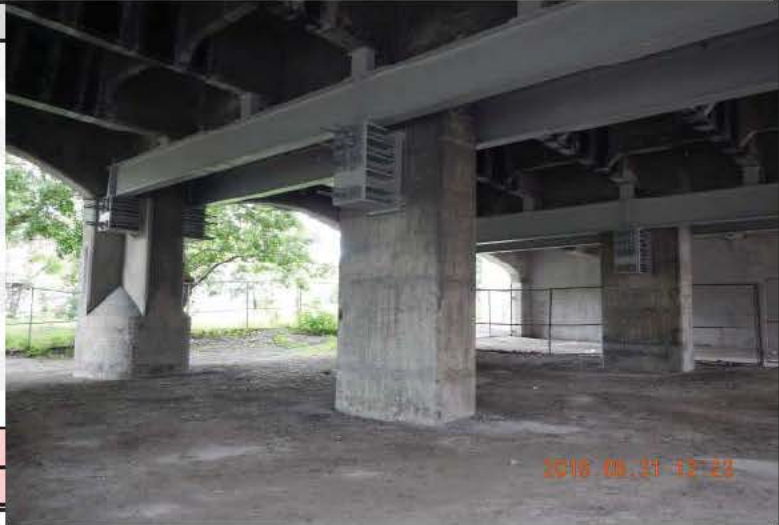
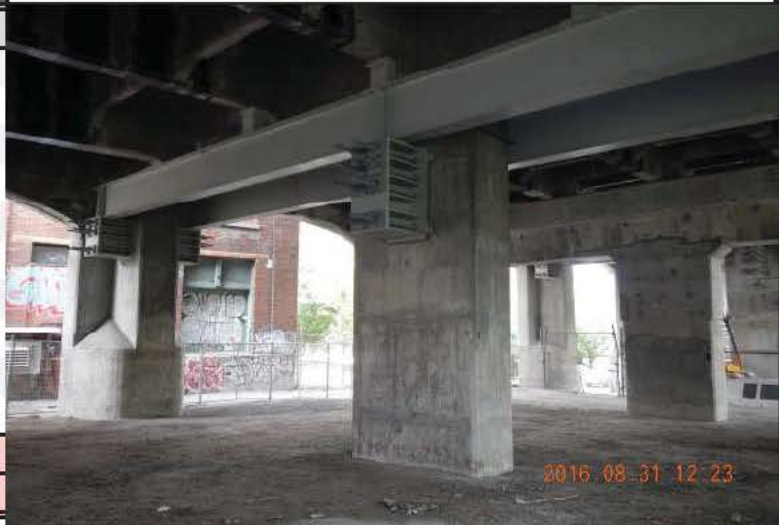
Numéro de recommandation:					
Numéro de photo: JC_9_160831_JM_1274

Axe: Jacques-Cartier		Section : Section 9		Structure : Pont Jacques-Cartier	
Identification					
Position longitudinale :					
Axe 59					
Groupe :					
Unités de fondation					
Position transversale :					
--					
Élément :					
Colonne & Banc					
Localisation :					
Centre					
Cote CEC		Cote CEM (%)			
4		A	B	C	D
		60	34	6	0
Remarque / Observation					
Délaminage et éclatement. Fissures polygonales et verticales inférieures à 0,8 mm.					
Numéro d'activité:					
Numéro de recommandation:					
Numéro de photo: JC_9_160831_JM_1273					
Identification					
Position longitudinale :					
Axe 59					
Groupe :					
Unités de fondation					
Position transversale :					
--					
Élément :					
Colonne & Banc					
Localisation :					
Centre					
Cote CEC		Cote CEM (%)			
4		A	B	C	D
		60	34	6	0
Remarque / Observation					
Délaminage et éclatement. Fissures polygonales et verticales inférieures à 0,8 mm.					
Numéro d'activité:

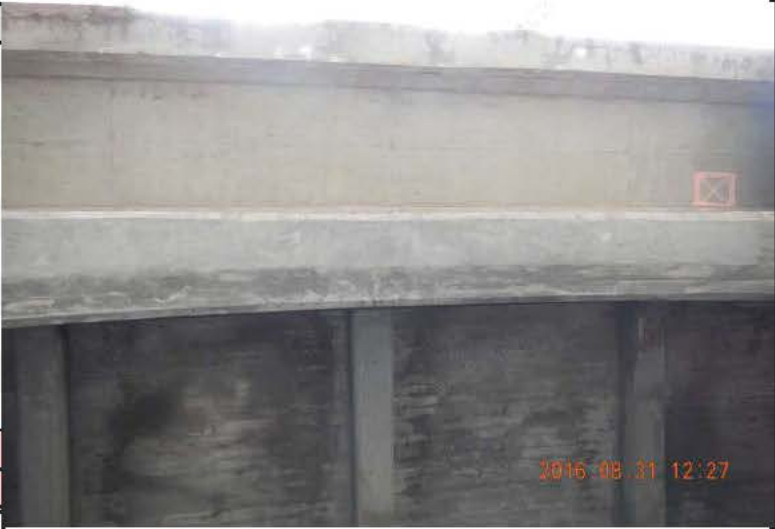
Numéro de photo: JC_9_160831_JM_1279	
---	--

Axe: Jacques-Cartier		Section : Section 9		Structure : Pont Jacques-Cartier	
Identification					
Position longitudinale :					
Travée 59-60					
Groupe :					
Systèmes structuraux					
Position transversale :					
--					
Élément :					
Poutre					
Localisation :					
A					
Cote CEC		Cote CEM (%)			
4		A	B	C	D
		78	15	7	0
Remarque / Observation					
Délaminage. Fissures polygonales et verticales inférieures à 0,8 mm. Délaminage et éclatement du béton avec armatures visibles corrodées sur 7% des surfaces.					
Numéro d'activité:					
Numéro de recommandation:					
Identification					
Position longitudinale :					
Travée 59-60					
Groupe :					
Systèmes structuraux					
Position transversale :					
--					
Élément :					
Poutre					
Localisation :					
A					
Cote CEC		Cote CEM (%)			
4		A	B	C	D
		78	15	7	0
Remarque / Observation					
Délaminage. Fissures polygonales et verticales inférieures à 0,8 mm. Délaminage et éclatement du béton avec armatures visibles corrodées sur 7% des surfaces.

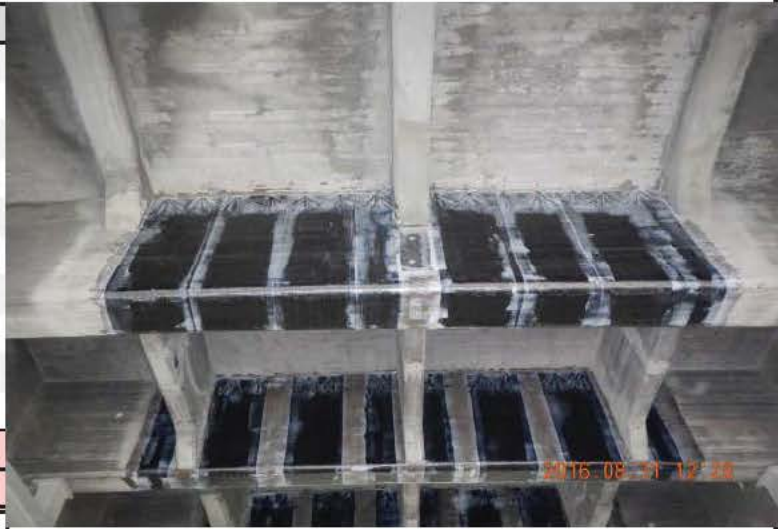
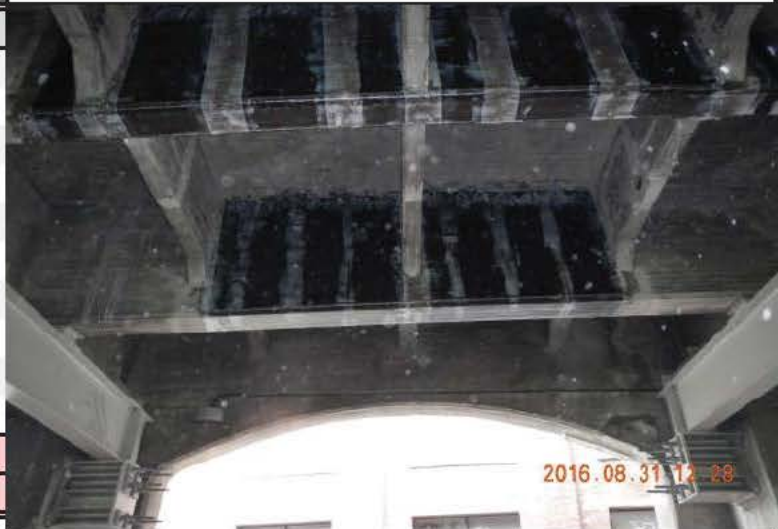
Numéro d'activité:					
Numéro de recommandation:					
Numéro de photo: JC_9_160831_JM_1282

Axe: Jacques-Cartier		Section : Section 9		Structure : Pont Jacques-Cartier	
Identification					
Position longitudinale : Travée 59-60					
Groupe : Systèmes structuraux					
Position transversale : --					
Élément : Poutre					
Localisation : B					
Cote CEC		Cote CEM (%)			
4		A	B	C	D
		80	10	10	0
Remarque / Observation					
Fibres de carbone installées et poutre de support. DEL. Fiss. poly. et vert. inf. à 0,8 mm. DEL sur 10% des surfaces. Fiss. de flexion-cis. de 0,2 mm entre les diaphragmes 1 et 2. Traces d'efflorescence.					
Numéro d'activité:					
Numéro de recommandation:					
Numéro de photo: JC_9_160831_JM_1281					
Identification					
Position longitudinale : Travée 59-60					
Groupe : Systèmes structuraux					
Position transversale : --					
Élément : Poutre					
Localisation : B					
Cote CEC		Cote CEM (%)			
4		A	B	C	D
		80	10	10	0
Remarque / Observation					
Fibres de carbone installées et poutre de support. DEL. Fiss. poly. et vert. inf. à 0,8 mm. DEL sur 10% des surfaces. Fiss. de flexion-cis. de 0,2 mm entre les diaphragmes 1 et 2. Traces d'efflorescence.

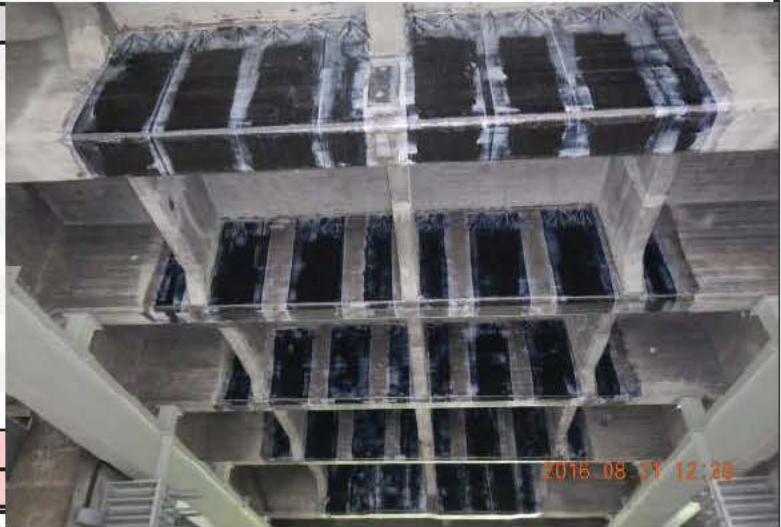
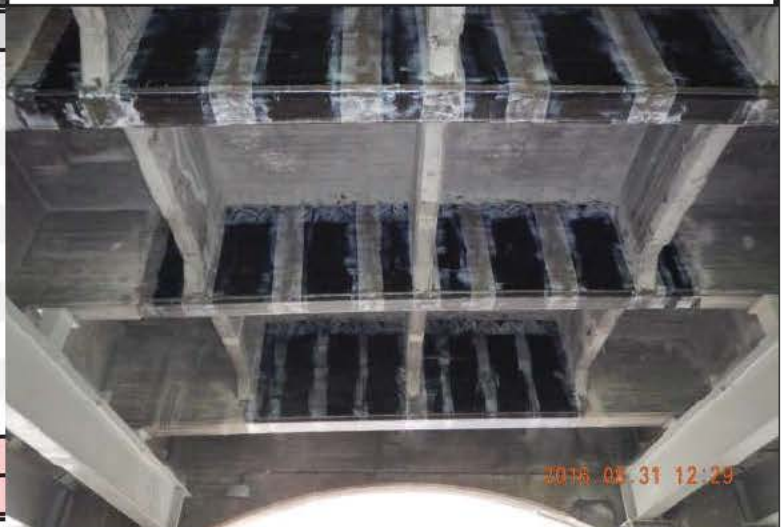
Numéro d'activité:					
Numéro de recommandation:					
Numéro de photo: JC_9_160831_JM_1284

Axe: Jacques-Cartier		Section : Section 9		Structure : Pont Jacques-Cartier	
Identification					
Position longitudinale :					
Travée 59-60					
Groupe :					
Systèmes structuraux					
Position transversale :					
--					
Élément :					
Poutre					
Localisation :					
C					
Cote CEC		Cote CEM (%)			
4		A	B	C	D
		88	10	2	0
Remarque / Observation					
Fibres de carbone installées et poutre de support. DEL. Fiss. poly. et vert. inf. à 0,8 mm. DEL du béton localisé sur 2% des surfaces.					
Numéro d'activité:					
Numéro de recommandation:					
Numéro de photo: JC_9_160831_JM_1283					
Identification					
Position longitudinale :					
Travée 59-60					
Groupe :					
Systèmes structuraux					
Position transversale :					
--					
Élément :					
Poutre					
Localisation :					
C					
Cote CEC		Cote CEM (%)			
4		A	B	C	D
		88	10	2	0
Remarque / Observation					
Fibres de carbone installées et poutre de support. DEL. Fiss. poly. et vert. inf. à 0,8 mm. DEL du béton localisé sur 2% des surfaces.

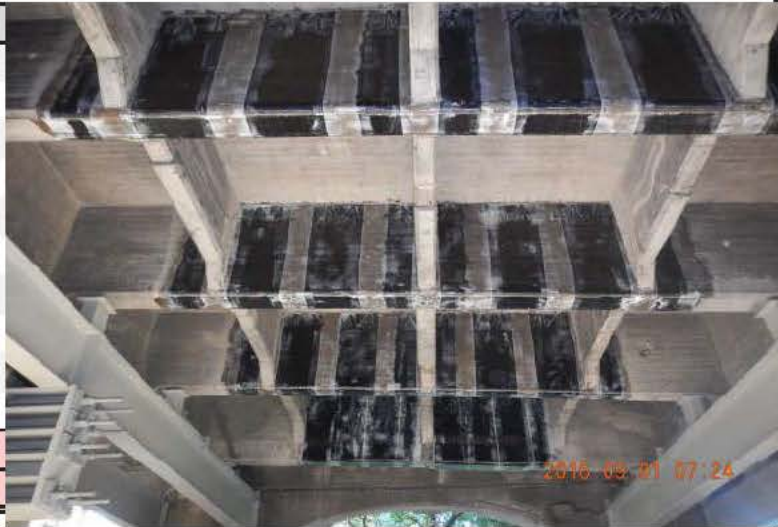
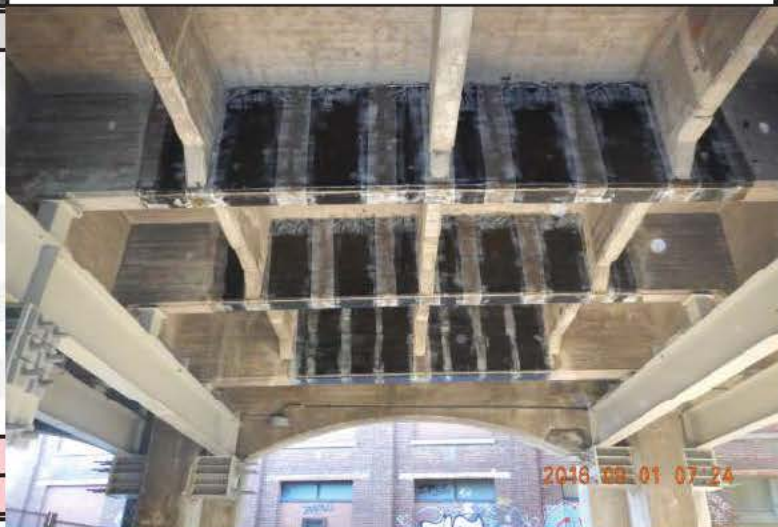
Numéro d'activité:				Numéro de photo: JC_9_160901_JM_1286	
Numéro de recommandation:

Axe: Jacques-Cartier		Section : Section 9		Structure : Pont Jacques-Cartier	
Identification					
Position longitudinale : Travée 59-60					
Groupe : Systèmes structuraux					
Position transversale : --					
Élément : Poutre					
Localisation : D					
Cote CEC		Cote CEM (%)			
3		A	B	C	D
		85	10	5	0
Remarque / Observation					
Fibres de carbone installées et poutre de support. DEL. Fiss. poly. et vert. inf. à 0,8 mm. DEL et ECL sur 5% des surfaces localisé sous la poutre, près de l'axe 60.					
Numéro d'activité:				Numéro de photo: JC_9_160901_JM_1285	
Numéro de recommandation:					
Identification					
Position longitudinale : Travée 59-60					
Groupe : Systèmes structuraux					
Position transversale : --					
Élément : Poutre					
Localisation : D					
Cote CEC		Cote CEM (%)			
3		A	B	C	D
		85	10	5	0
Remarque / Observation					
Fibres de carbone installées et poutre de support. DEL. Fiss. poly. et vert. inf. à 0,8 mm. DEL et ECL sur 5% des surfaces localisé sous la poutre, près de l'axe 60.

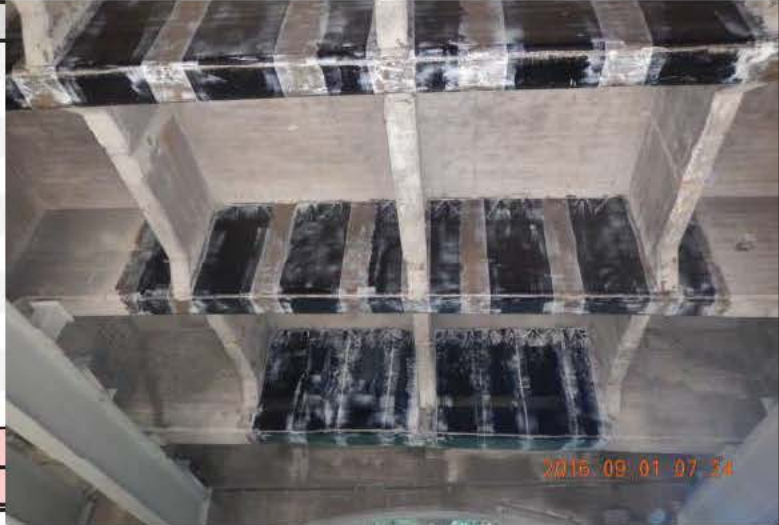
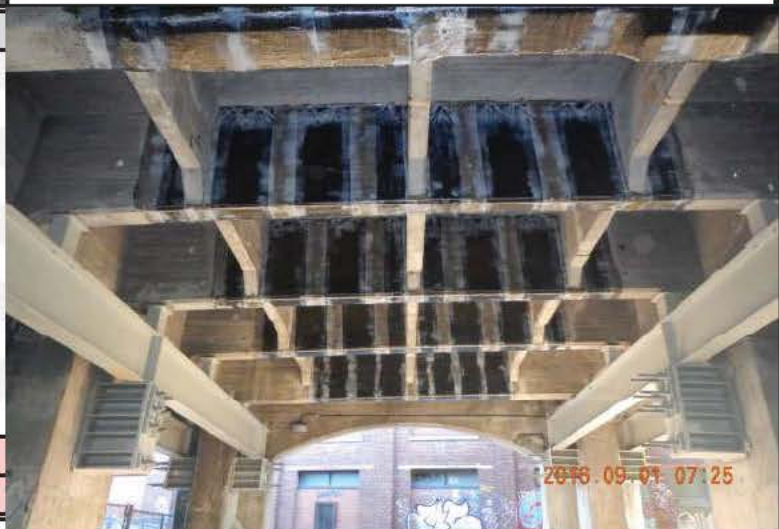
Numéro de photo:					
JC_9_160901_JM_1288					
Numéro d'activité:					
Numéro de recommandation:

Axe:	Jacques-Cartier	Section :	Section 9	Structure :	Pont Jacques-Cartier
Identification					
Position longitudinale :					
Travée 59-60					
Groupe :					
Systèmes structuraux					
Position transversale :					
--					
Élément :					
Poutre					
Localisation :					
E					
Cote CEC		Cote CEM (%)			
4		A	B	C	D
		90	10	0	0
Remarque / Observation					
Fibres de carbone installées et poutre de support. Délaminage. Fissures polygonales et verticales inférieures à 0,8 mm.					
Numéro de photo:					
JC_9_160901_JM_1287					
Numéro d'activité:					
Numéro de recommandation:					
Identification					
Position longitudinale :					
Travée 59-60					
Groupe :					
Systèmes structuraux					
Position transversale :					
--					
Élément :					
Poutre					
Localisation :					
E					
Cote CEC		Cote CEM (%)			
4		A	B	C	D
		90	10	0	0
Remarque / Observation					
Fibres de carbone installées et poutre de support. Délaminage. Fissures polygonales et verticales inférieures à 0,8 mm.

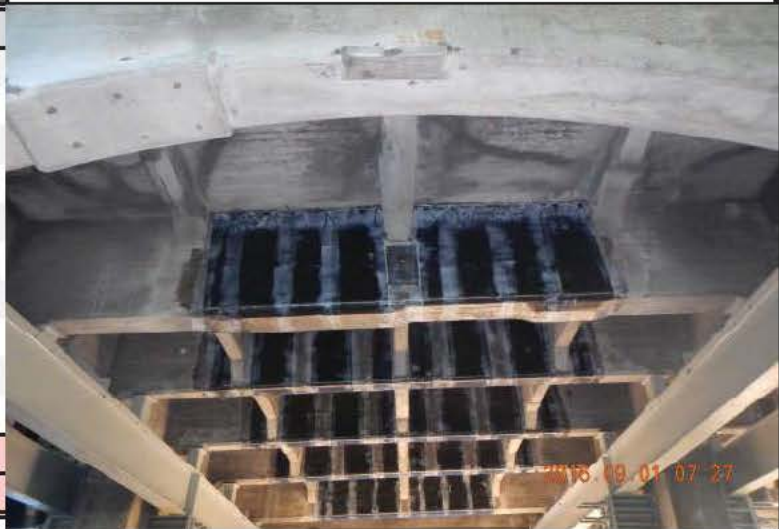
Numéro de photo: JC_9_160901_JM_1290

Axe:	Jacques-Cartier	Section :	Section 9	Structure :	Pont Jacques-Cartier
Identification					
Position longitudinale :					
Travée 59-60					
Groupe :					
Systèmes structuraux					
Position transversale :					
--					
Élément :					
Poutre					
Localisation :					
F					
Cote CEC		Cote CEM (%)			
4		A	B	C	D
		75	10	15	0
Remarque / Observation					
Fibres de carbone installées et poutre de support. DEL. Fiss. poly. et vert. inf. à 0,8 mm. DEL et ECL avec armatures visibles corrodées sur 15% des surfaces. 1 fiss. de flexion-cis. de 0.3 à 0.6 mm entre les diaphragmes 2et 3.					
Numéro d'activité:					
Numéro de recommandation:					
Identification					
Position longitudinale :					
Travée 59-60					
Groupe :					
Systèmes structuraux					
Position transversale :					
--					
Élément :					
Poutre					
Localisation :					
F					
Cote CEC		Cote CEM (%)			
4		A	B	C	D
		75	10	15	0
Remarque / Observation					
Fibres de carbone installées et poutre de support. DEL. Fiss. poly. et vert. inf. à 0,8 mm. DEL et ECL avec armatures visibles corrodées sur 15% des surfaces. 1 fiss. de flexion-cis. de 0.3 à 0.6 mm entre les diaphragmes 2et 3.

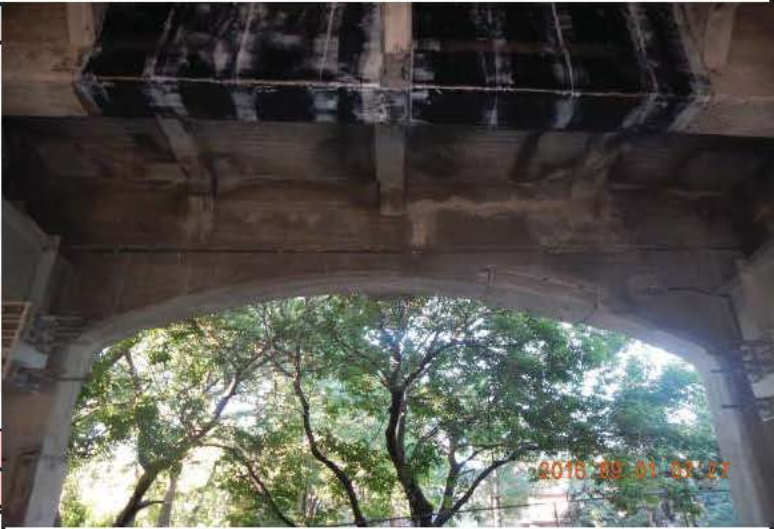
Numéro de photo: JC_9_160901_JM_1291

Axe: Jacques-Cartier		Section : Section 9		Structure : Pont Jacques-Cartier	
Identification					
Position longitudinale :					
Travée 59-60					
Groupe :					
Systèmes structuraux					
Position transversale :					
--					
Élément :					
Poutre					
Localisation :					
G					
Cote CEC		Cote CEM (%)			
4		A	B	C	D
		83	15	2	0
Remarque / Observation					
Délaminage. Fissures polygonales inférieures à 0,8 mm.					
Numéro d'activité:					
Numéro de recommandation:					
Identification					
Position longitudinale :					
Travée 59-60					
Groupe :					
Systèmes structuraux					
Position transversale :					
--					
Élément :					
Poutre					
Localisation :					
G					
Cote CEC		Cote CEM (%)			
4		A	B	C	D
		83	15	2	0
Remarque / Observation					
Délaminage. Fissures polygonales inférieures à 0,8 mm.					
Numéro d'activité:					
Numéro de recommandation:
