Rapport d'inspection annuelle

Inspection générale du pont Jacques-Cartier, section 9
Version finale

Contrat: 62408

2 février 2017

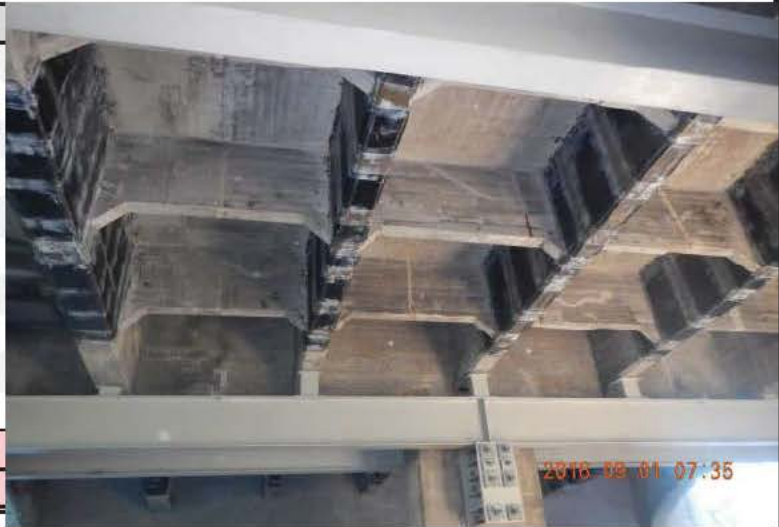
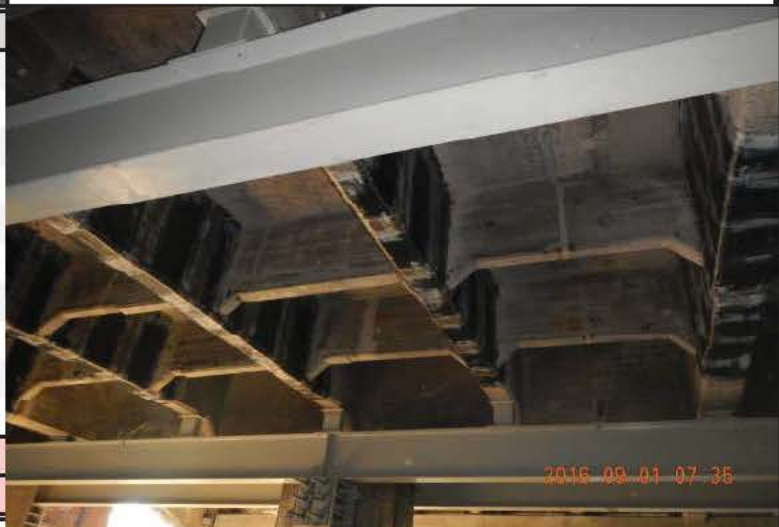
Numéro d'activité:				Numéro de photo: JC_9_160901_JM_1296	
Numéro de recommandation:

Axe: Jacques-Cartier		Section : Section 9		Structure : Pont Jacques-Cartier	
Identification					
Position longitudinale : Travée 59-60					
Groupe : Systèmes structuraux					
Position transversale : --					
Élément : Diaphragme & Contreventement intermédiaire					
Localisation : --					
Cote CEC		Cote CEM (%)			
3		A	B	C	D
		60	20	20	0
Remarque / Observation DEL. Fiss. poly. inf. à 0,8 mm. Plusieurs fiss. injectées à l'époxy. DEL et ECL du béton avec armatures visibles corrodées sur 20% des surfaces.					
Numéro d'activité:				Numéro de photo: JC_9_160901_JM_1295	
Numéro de recommandation:					
Identification					
Position longitudinale : Travée 59-60					
Groupe : Systèmes structuraux					
Position transversale : --					
Élément : Diaphragme & Contreventement intermédiaire					
Localisation : --					
Cote CEC		Cote CEM (%)			
3		A	B	C	D
		60	20	20	0
Remarque / Observation DEL. Fiss. poly. inf. à 0,8 mm. Plusieurs fiss. injectées à l'époxy. DEL et ECL du béton avec armatures visibles corrodées sur 20% des surfaces.

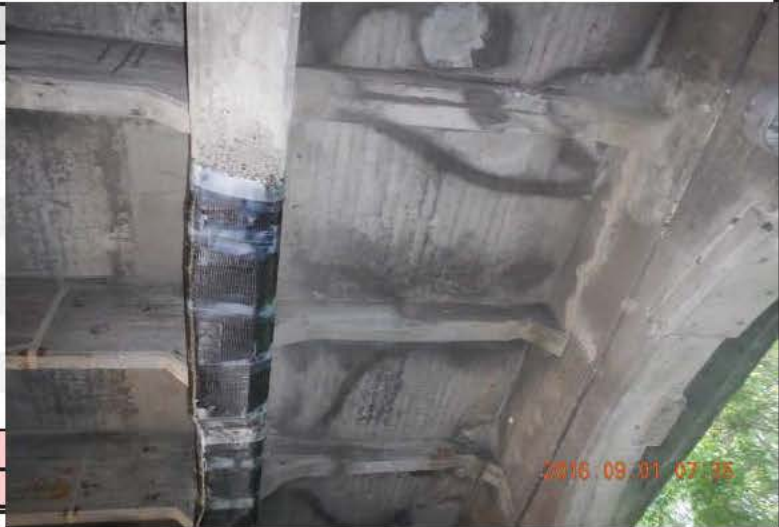
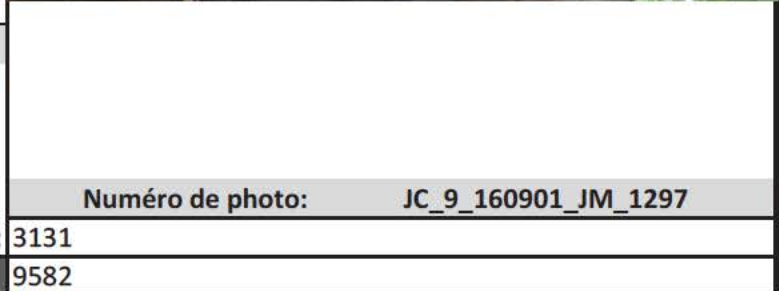
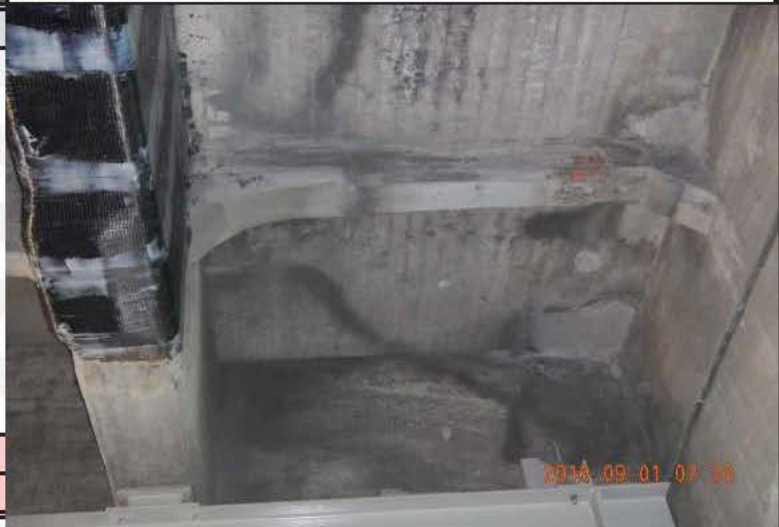
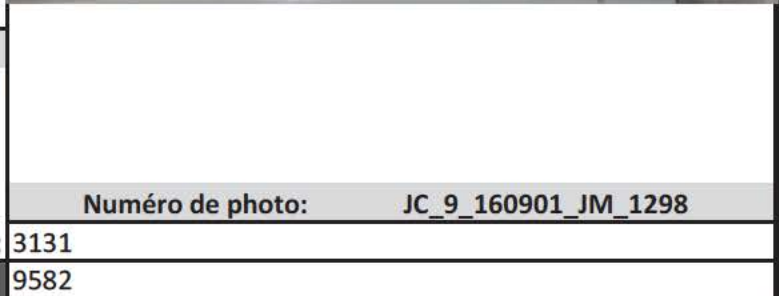
Axe: Jacques-Cartier		Section : Section 9		Structure : Pont Jacques-Cartier	
Identification					
Position longitudinale : Travée 59-60					
Groupe : Platelage					
Position transversale : --					
Élément : Platelage					
Localisation : --					
Cote CEC		Cote CEM (%)			
3		A	B	C	D
		63	25	12	0
Remarque / Observation					
DEL et ECL avec armatures visibles corrodées sur 12% des surfaces. Fiss. poly. moy. sur 25% des surfaces. Désagrégation lég. et traces d'efflorescence.					
Numéro d'activité:				3131	
Numéro de recommandation:				9582	
Identification					
Position longitudinale : Travée 59-60					
Groupe : Platelage					
Position transversale : --					
Élément : Platelage					
Localisation : --					
Cote CEC		Cote CEM (%)			
3		A	B	C	D
		63	25	12	0
Remarque / Observation					
DEL et ECL avec armatures visibles corrodées sur 12% des surfaces. Fiss. poly. moy. sur 25% des surfaces. Désagrégation lég. et traces d'efflorescence.

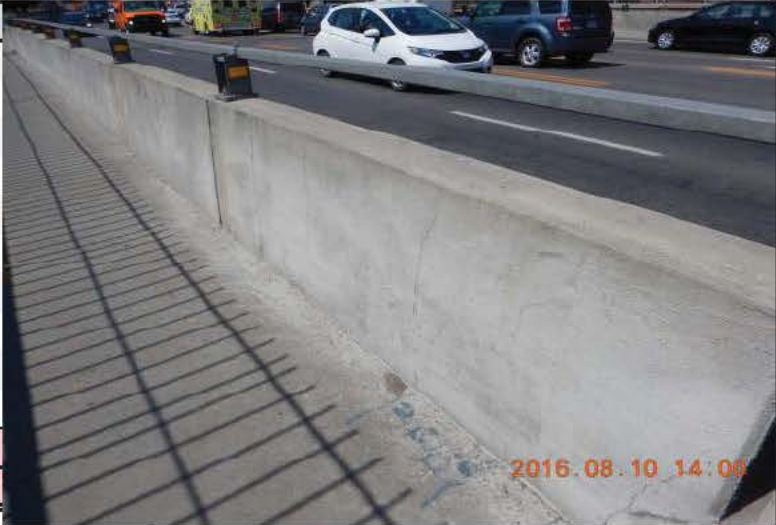
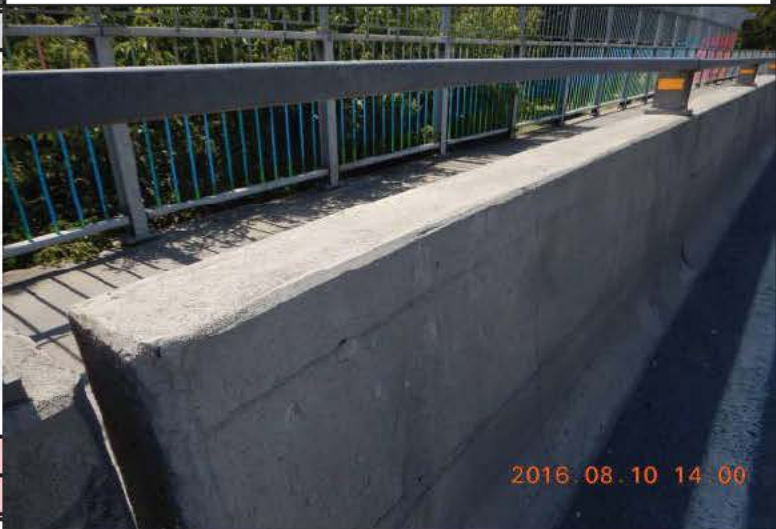
Axe: Jacques-Cartier		Section : Section 9		Structure : Pont Jacques-Cartier	
Identification					
Position longitudinale : Travée 59-60					
Groupe : Dispositif de retenue					
Position transversale : --					
Élément : Glissière					
Localisation : Amont					
Cote CEC		Cote CEM (%)			
4		A	B	C	D
		80	20	0	0
Remarque / Observation Fissures inférieures à 0,3 mm à 1000 mm c/c.					
Numéro d'activité:					
Numéro de recommandation:					
Identification					
Position longitudinale : Travée 59-60					
Groupe : Dispositif de retenue					
Position transversale : --					
Élément : Glissière					
Localisation : Amont					
Cote CEC		Cote CEM (%)			
4		A	B	C	D
		80	20	0	0
Remarque / Observation Fissures inférieures à 0,3 mm à 1000 mm c/c.					
Numéro d'activité:					
Numéro de recommandation:

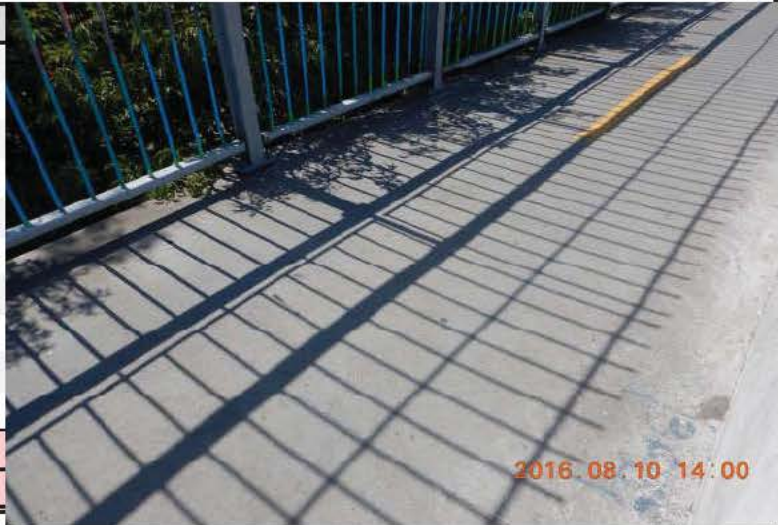
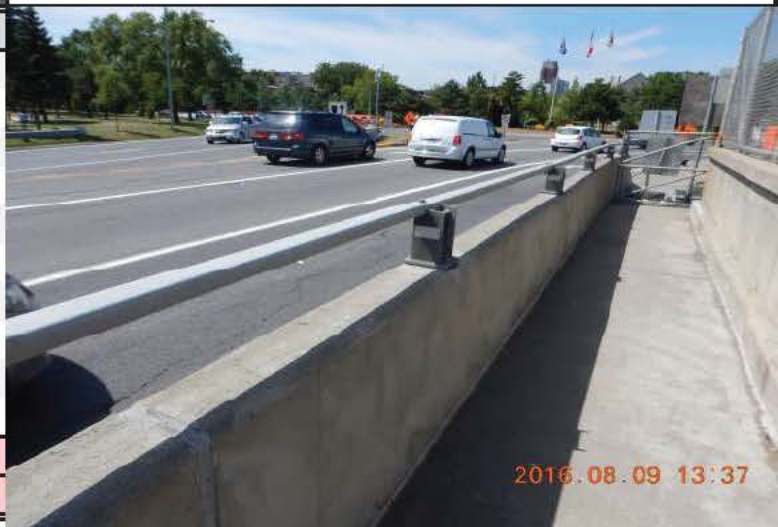
Axe: Jacques-Cartier		Section : Section 9		Structure : Pont Jacques-Cartier	
Identification					
Position longitudinale : Travée 59-60					
Groupe : Dispositif de retenue					
Position transversale : --					
Élément : Garde-corps					
Localisation : Amont					
Cote CEC		Cote CEM (%)			
4		A	B	C	D
		100	0	0	0
Remarque / Observation					
Numéro de photo: JC_9_160810_EM_8588					
Numéro d'activité:					
Numéro de recommandation:					
Identification					
Position longitudinale : Travée 59-60					
Groupe : Dispositif de retenue					
Position transversale : --					
Élément : Glissière					
Localisation : Aval					
Cote CEC		Cote CEM (%)			
4		A	B	C	D
		79	20	1	0
Remarque / Observation					
Quelques zones d'éclatement localisée, fissures inférieures à 0,3 mm à 1000 mm c/c.					
Numéro de photo: JC_9_160809_EM_8414					
Numéro d'activité:					
Numéro de recommandation:

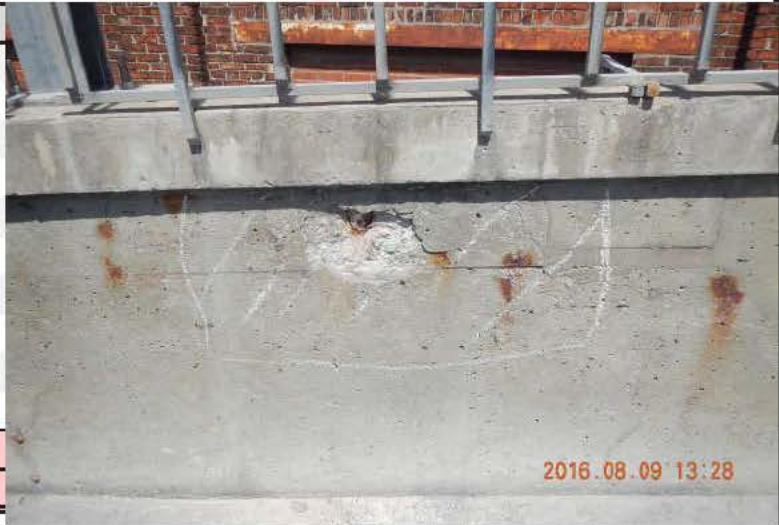
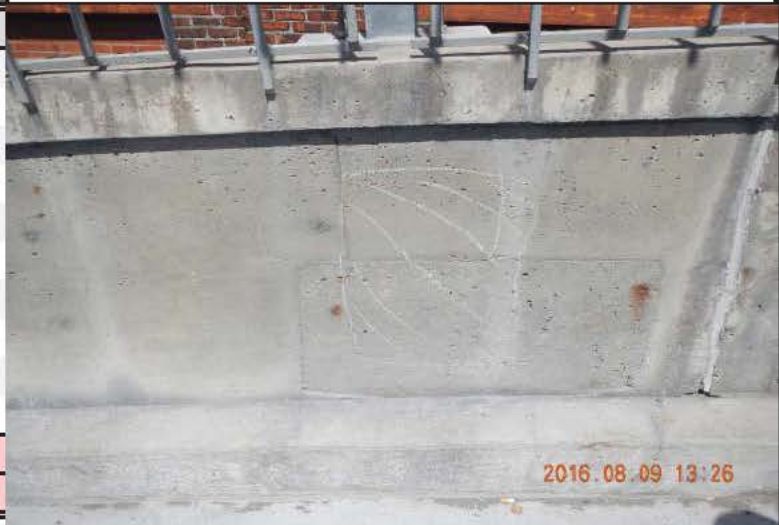
Axe: Jacques-Cartier		Section : Section 9		Structure : Pont Jacques-Cartier	
Identification					
Position longitudinale : Travée 59-60					
Groupe : Dispositif de retenue					
Position transversale : --					
Élément : Garde-corps					
Localisation : Aval					
Cote CEC		Cote CEM (%)			
4		A	B	C	D
		90	0	10	0
Remarque / Observation Trace de rouille. Délaminage et éclatement du béton sur 10% des surfaces.					
Numéro de photo: JC_9_160809_JM_0032					
Numéro d'activité:					
Numéro de recommandation:					
Identification					
Position longitudinale : Travée 59-60					
Groupe : Dispositif de retenue					
Position transversale : --					
Élément : Garde-corps					
Localisation : Aval					
Cote CEC		Cote CEM (%)			
4		A	B	C	D
		90	0	10	0
Remarque / Observation Trace de rouille. Délaminage et éclatement du béton sur 10% des surfaces.					
Numéro de photo: JC_9_160809_JM_0030					
Numéro d'activité:					
Numéro de recommandation:

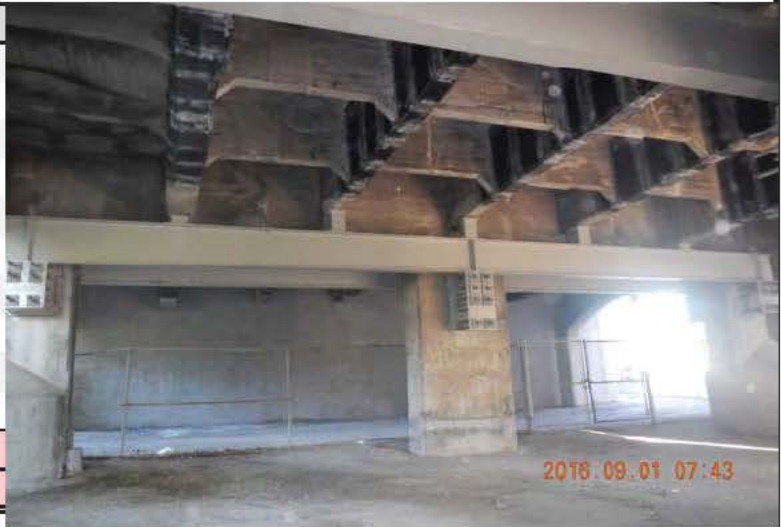
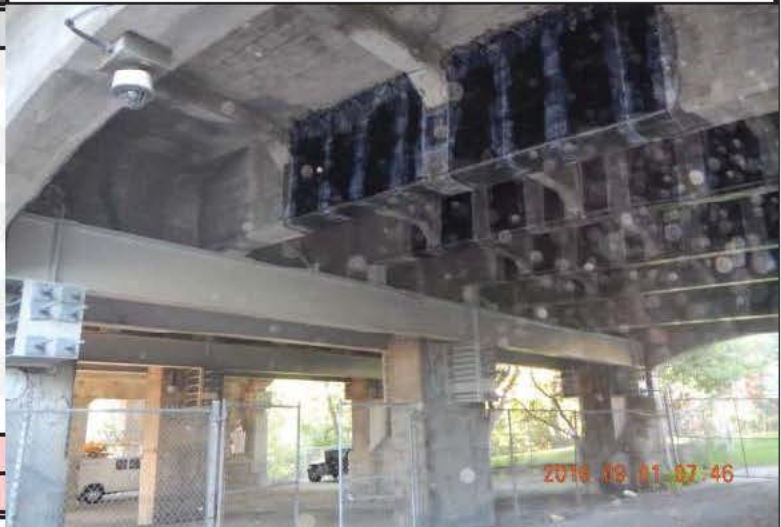
Numéro de photo:					
JC_9_160901_JM_1304					
Numéro d'activité:					
Numéro de recommandation:

Axe:	Jacques-Cartier	Section :	Section 9	Structure :	Pont Jacques-Cartier
Identification					
Position longitudinale :					
Axe 60					
Groupe :					
Unités de fondation					
Position transversale :					
--					
Élément :					
Chevêtre					
Localisation :					
--					
Cote CEC		Cote CEM (%)			
3		A	B	C	D
		60	39	1	0
Remarque / Observation					
Un chevêtre en acier a été installé. DEL et ECL. Fiss. poly. et vert. inf. à 0,8 mm. 1 fiss. de flexion de 0,6 mm entre les poutres C et D, face nord. Fiss. obliques de 0,8 mm.					
Numéro de photo:					
JC_9_160901_JM_1303					
Numéro d'activité:					
Numéro de recommandation:					
Identification					
Position longitudinale :					
Axe 60					
Groupe :					
Unités de fondation					
Position transversale :					
--					
Élément :					
Chevêtre					
Localisation :					
--					
Cote CEC		Cote CEM (%)			
3		A	B	C	D
		60	39	1	0
Remarque / Observation					
Un chevêtre en acier a été installé. DEL et ECL. Fiss. poly. et vert. inf. à 0,8 mm. 1 fiss. de flexion de 0,6 mm entre les poutres C et D, face nord. Fiss. obliques de 0,8 mm.

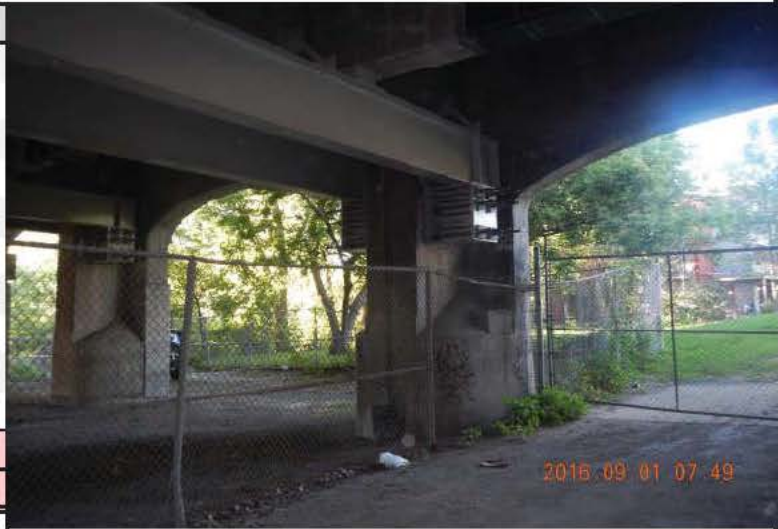
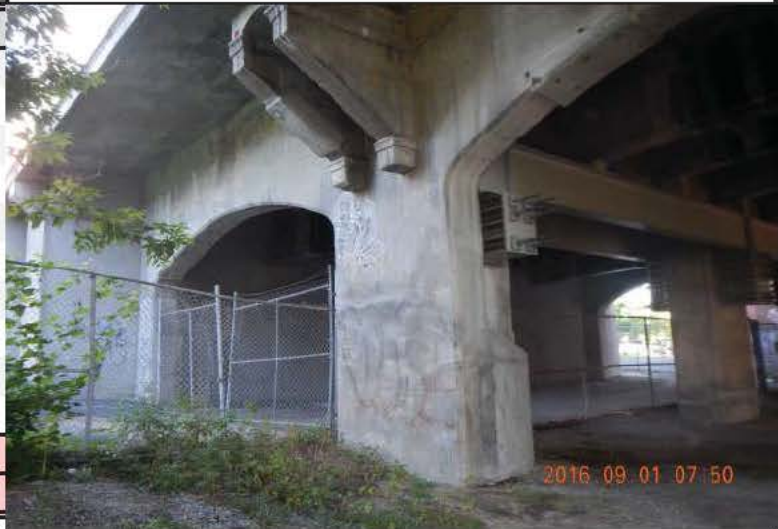
Axe: Jacques-Cartier		Section : Section 9		Structure : Pont Jacques-Cartier	
Identification					
Position longitudinale :					
Axe 60					
Groupe :					
Unités de fondation					
Position transversale :					
--					
Élément :					
Colonne & Banc					
Localisation :					
Amont					
Cote CEC		Cote CEM (%)			
4		A	B	C	D
		60	37	3	0
Remarque / Observation					
Délaminage et éclatement. Fissures polygonales et verticales inférieures à 0,8 mm.					
Numéro de photo: JC_9_160901_JM_1311					
Numéro d'activité:					
Numéro de recommandation:					
Identification					
Position longitudinale :					
Axe 60					
Groupe :					
Unités de fondation					
Position transversale :					
--					
Élément :					
Colonne & Banc					
Localisation :					
Amont					
Cote CEC		Cote CEM (%)			
4		A	B	C	D
		60	37	3	0
Remarque / Observation					
Délaminage et éclatement. Fissures polygonales et verticales inférieures à 0,8 mm.					
Numéro de photo: JC_9_160901_JM_1312

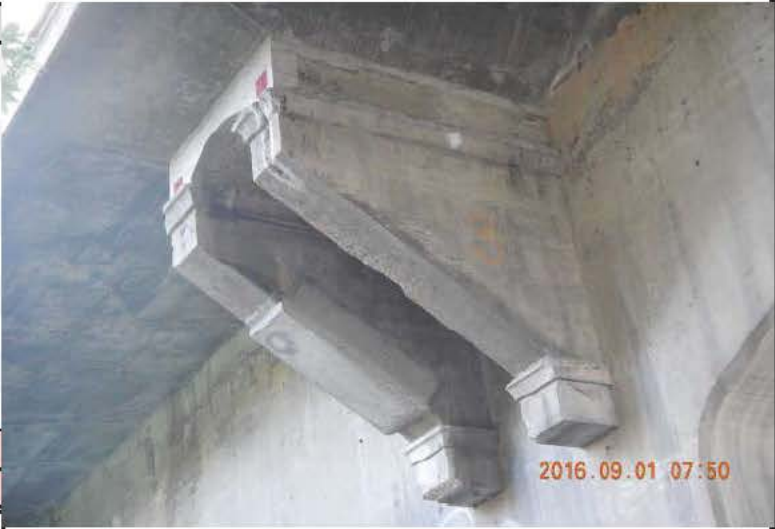
Numéro de photo: JC_9_160901_JM_1313

Axe: Jacques-Cartier		Section : Section 9		Structure : Pont Jacques-Cartier	
Identification					
Position longitudinale :					
Axe 60					
Groupe :					
Unités de fondation					
Position transversale :					
--					
Élément :					
Corbeau					
Localisation :					
Amont					
Cote CEC		Cote CEM (%)			
-		A	B	C	D
		-	-	-	-
Remarque / Observation					
Cotes non disponibles.					
Numéro d'activité:					
Numéro de recommandation:					
Identification					
Position longitudinale :					
Axe 60					
Groupe :					
Unités de fondation					
Position transversale :					
--					
Élément :					
Corbeau					
Localisation :					
Amont					
Cote CEC		Cote CEM (%)			
-		A	B	C	D
		-	-	-	-
Remarque / Observation					
Cotes non disponibles.					
Numéro d'activité:					
Numéro de recommandation:

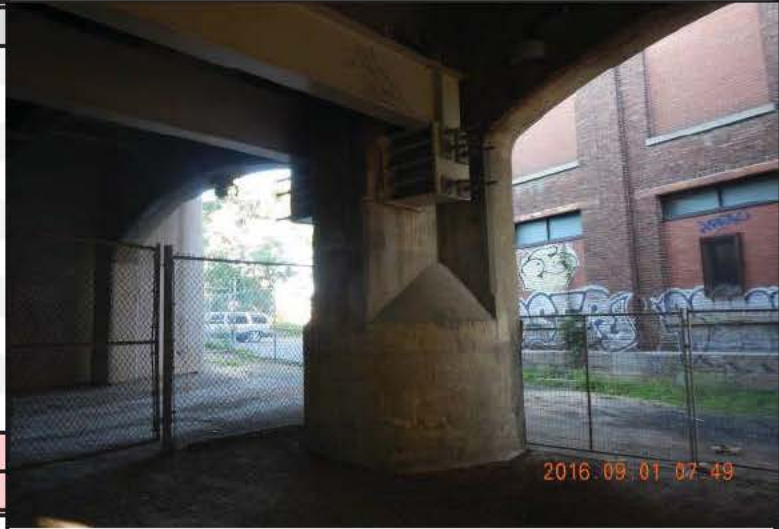
Numéro de photo: JC_9_160901_JM_1308

Axe: Jacques-Cartier		Section : Section 9		Structure : Pont Jacques-Cartier	
Identification					
Position longitudinale :					
Axe 60					
Groupe :					
Unités de fondation					
Position transversale :					
--					
Élément :					
Colonne & Banc					
Localisation :					
Aval					
Cote CEC		Cote CEM (%)			
4		A	B	C	D
		60	37	3	0
Remarque / Observation					
Délaminage et éclatement. Fissures polygonales et verticales inférieures à 0,8 mm.					
Numéro d'activité:					
Numéro de recommandation:					
Identification					
Position longitudinale :					
Axe 60					
Groupe :					
Unités de fondation					
Position transversale :					
--					
Élément :					
Colonne & Banc					
Localisation :					
Aval					
Cote CEC		Cote CEM (%)			
4		A	B	C	D
		60	37	3	0
Remarque / Observation					
Délaminage et éclatement. Fissures polygonales et verticales inférieures à 0,8 mm.					
Numéro d'activité:					
Numéro de recommandation:

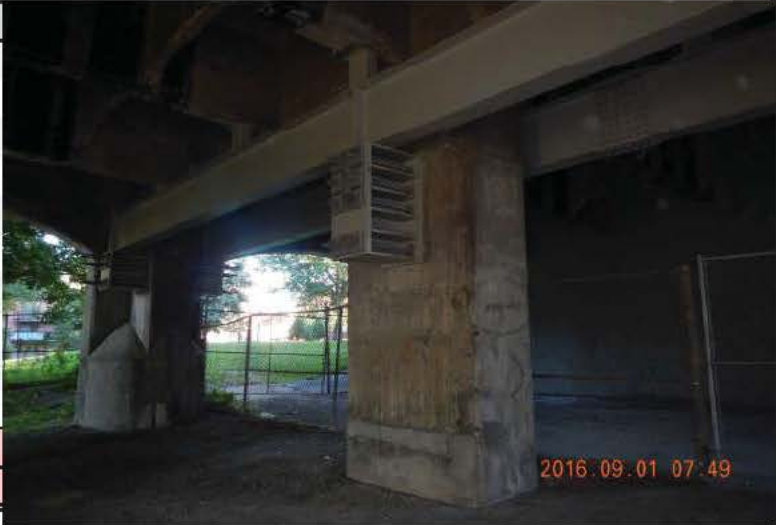
Numéro de photo: JC_9_160901_JM_1309

Axe:	Jacques-Cartier	Section :	Section 9	Structure :	Pont Jacques-Cartier
Identification					
Position longitudinale :					
Axe 60					
Groupe :					
Unités de fondation					
Position transversale :					
--					
Élément :					
Colonne & Banc					
Localisation :					
Centre					
Cote CEC		Cote CEM (%)			
4		A	B	C	D
		60	37	3	0
Remarque / Observation					
Délaminage et éclatement. Fissures polygonales et verticales inférieures à 0,8 mm.					
Numéro d'activité:					
Numéro de recommandation:					
Identification					
Position longitudinale :					
Axe 60					
Groupe :					
Unités de fondation					
Position transversale :					
--					
Élément :					
Colonne & Banc					
Localisation :					
Centre					
Cote CEC		Cote CEM (%)			
4		A	B	C	D
		60	37	3	0
Remarque / Observation					
Délaminage et éclatement. Fissures polygonales et verticales inférieures à 0,8 mm.					
Numéro d'activité:					
Numéro de recommandation:

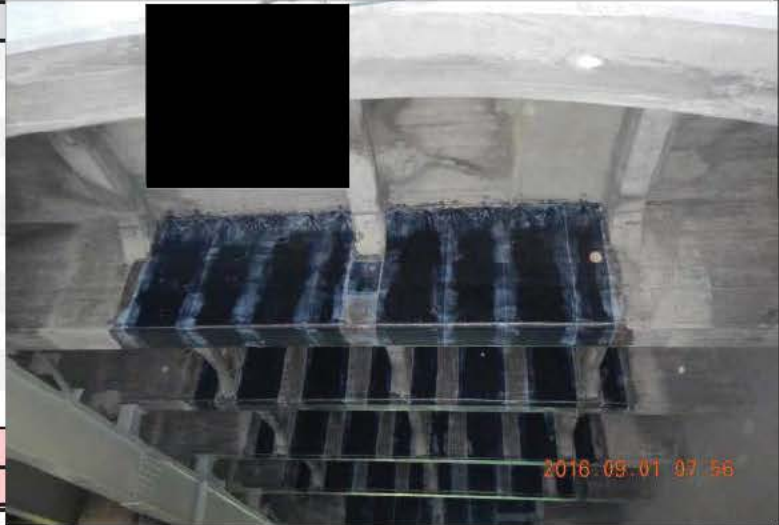
Numéro de photo: **JC_9_160901_JM_1317**

Axe: Jacques-Cartier		Section : Section 9		Structure : Pont Jacques-Cartier	
Identification					
Position longitudinale : Travée 60-61					
Groupe : Systèmes structuraux					
Position transversale : --					
Élément : Poutre					
Localisation : B					
Cote CEC		Cote CEM (%)			
4		A	B	C	D
		90	10	0	0
Remarque / Observation					
Fibres de carbone installées et poutre de support. Délaminage. Fissures polygonales et verticales inférieures à 0,8 mm.					
Numéro d'activité:					
Numéro de recommandation:					
Identification					
Position longitudinale : Travée 60-61					
Groupe : Systèmes structuraux					
Position transversale : --					
Élément : Poutre					
Localisation : B					
Cote CEC		Cote CEM (%)			
4		A	B	C	D
		90	10	0	0
Remarque / Observation					
Fibres de carbone installées et poutre de support. Délaminage. Fissures polygonales et verticales inférieures à 0,8 mm.					
Numéro d'activité:					
Numéro de recommandation:

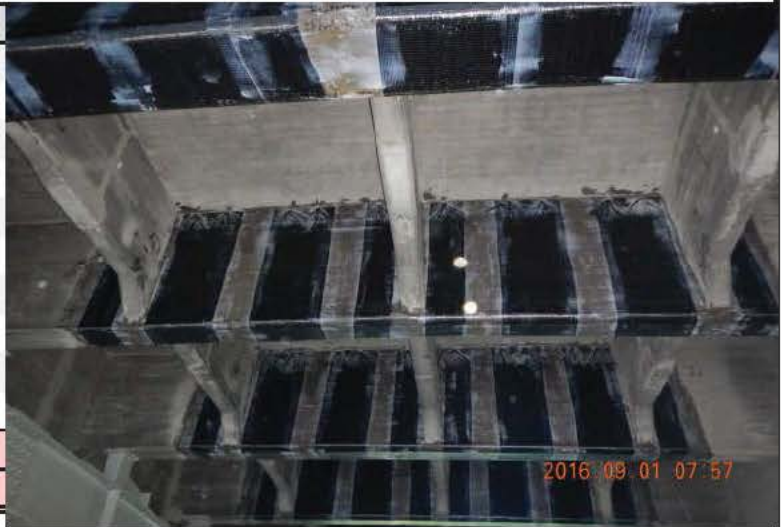
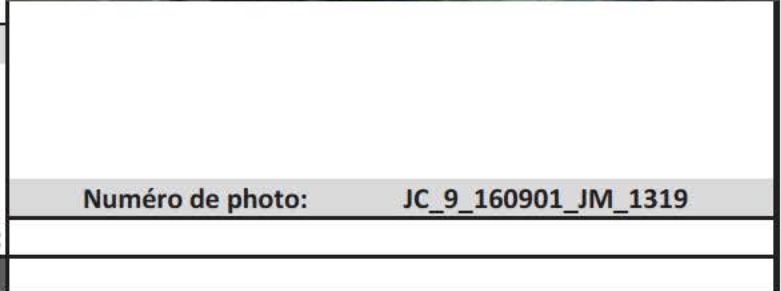
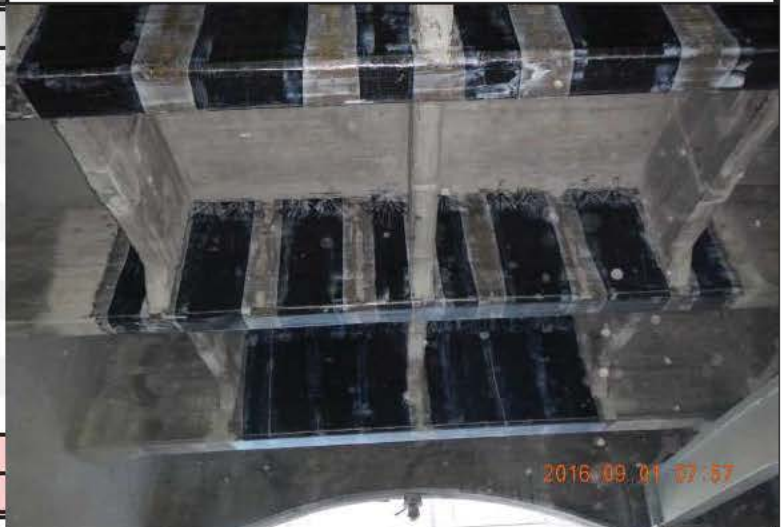
Axe: Jacques-Cartier		Section : Section 9		Structure : Pont Jacques-Cartier	
Identification					
Position longitudinale : Travée 60-61					
Groupe : Systèmes structuraux					
Position transversale : --					
Élément : Poutre					
Localisation : C					
Cote CEC		Cote CEM (%)			
4		A	B	C	D
		89	10	1	0
Remarque / Observation					
Fibres de carbone installées et poutre de support. DEL. Fiss. poly. et vert. inf. à 0,8 mm. ECL du béton localisé sur 1% des surfaces.					
Numéro d'activité:					
Numéro de recommandation:					
Identification					
Position longitudinale : Travée 60-61					
Groupe : Systèmes structuraux					
Position transversale : --					
Élément : Poutre					
Localisation : C					
Cote CEC		Cote CEM (%)			
4		A	B	C	D
		89	10	1	0
Remarque / Observation					
Fibres de carbone installées et poutre de support. DEL. Fiss. poly. et vert. inf. à 0,8 mm. ECL du béton localisé sur 1% des surfaces.					
Numéro d'activité:

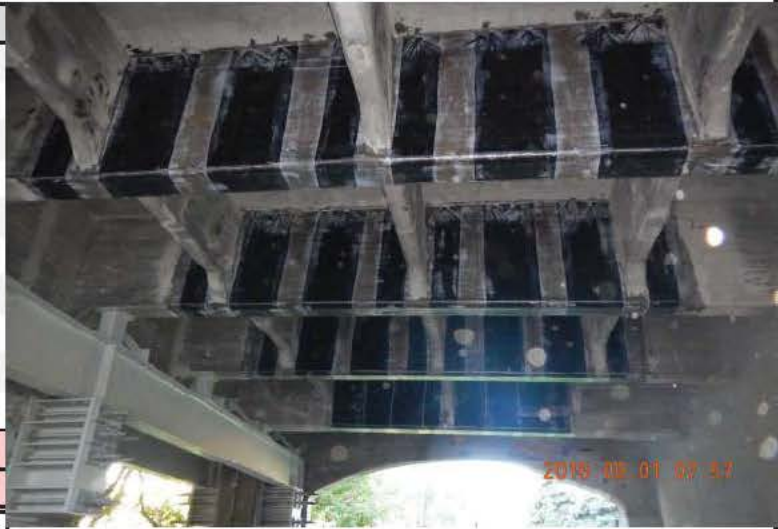
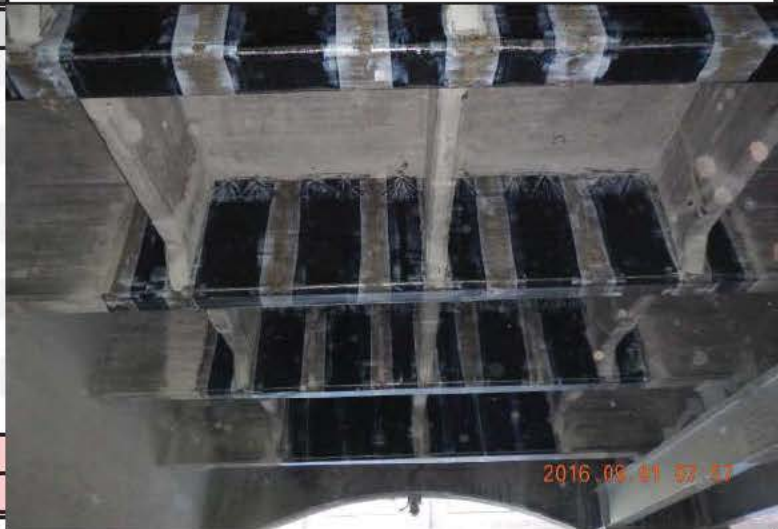
Numéro de recommandation:					
Numéro de photo: JC_9_160901_JM_1322

Axe: Jacques-Cartier		Section : Section 9		Structure : Pont Jacques-Cartier	
Identification					
Position longitudinale : Travée 60-61					
Groupe : Systèmes structuraux					
Position transversale : --					
Élément : Poutre					
Localisation : D					
Cote CEC		Cote CEM (%)			
4		A	B	C	D
		90	10	0	0
Remarque / Observation					
Fibres de carbone installées et poutre de support. Délaminage. Fissures polygonales et verticales inférieures à 0,8 mm.					
Numéro d'activité:					
Numéro de recommandation:					
Numéro de photo: JC_9_160901_JM_1321					
Identification					
Position longitudinale : Travée 60-61					
Groupe : Systèmes structuraux					
Position transversale : --					
Élément : Poutre					
Localisation : D					
Cote CEC		Cote CEM (%)			
4		A	B	C	D
		90	10	0	0
Remarque / Observation					
Fibres de carbone installées et poutre de support. Délaminage. Fissures polygonales et verticales inférieures à 0,8 mm.					
Numéro d'activité:

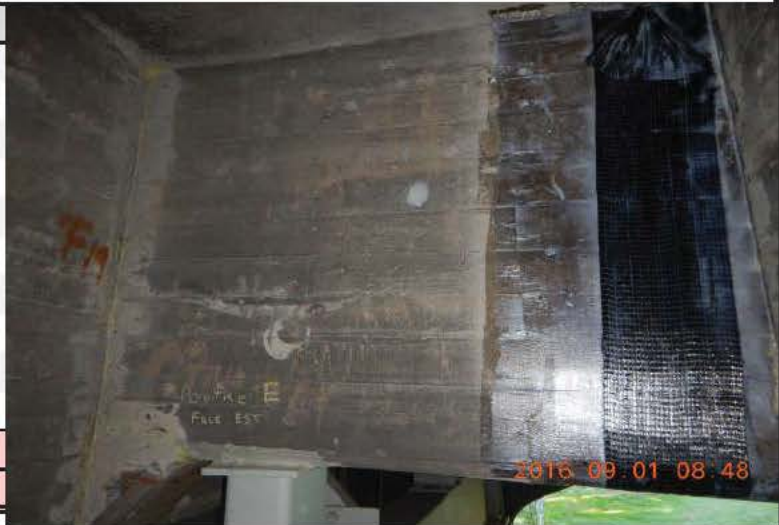
Numéro de photo: JC_9_160901_EM_9283

Axe:	Jacques-Cartier	Section :	Section 9	Structure :	Pont Jacques-Cartier
Identification					
Position longitudinale :					
Travée 60-61					
Groupe :					
Systèmes structuraux					
Position transversale :					
--					
Élément :					
Poutre					
Localisation :					
E					
Cote CEC		Cote CEM (%)			
4		A	B	C	D
		90	9	1	0
Remarque / Observation					
Fibres de carbone installées et poutre de support. Délaminage. Fissures polygonales inférieures à 0,8 mm.					
Numéro d'activité:					
Numéro de recommandation:					
Identification					
Position longitudinale :					
Travée 60-61					
Groupe :					
Systèmes structuraux					
Position transversale :					
--					
Élément :					
Poutre					
Localisation :					
E					
Cote CEC		Cote CEM (%)			
4		A	B	C	D
		90	9	1	0
Remarque / Observation					
Fibres de carbone installées et poutre de support. Délaminage. Fissures polygonales inférieures à 0,8 mm.					
Numéro d'activité:					
Numéro de recommandation:

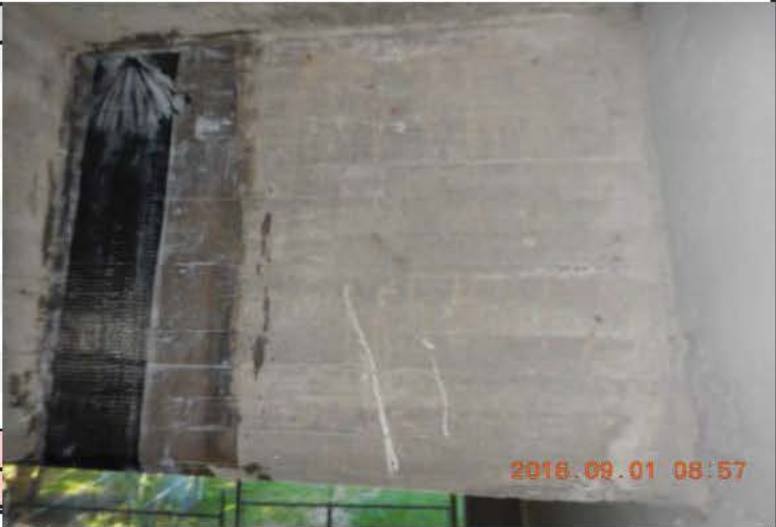
Numéro de photo: JC_9_160901_EM_9290

Axe: Jacques-Cartier		Section : Section 9		Structure : Pont Jacques-Cartier	
Identification					
Position longitudinale :					
Travée 60-61					
Groupe :					
Systèmes structuraux					
Position transversale :					
--					
Élément :					
Poutre					
Localisation :					
E					
Cote CEC		Cote CEM (%)			
4		A	B	C	D
		90	9	1	0
Remarque / Observation					
Fibres de carbone installées et poutre de support. Délaminage. Fissures polygonales inférieures à 0,8 mm.					
Numéro d'activité:					
Numéro de recommandation:					
Identification					
Position longitudinale :					
Travée 60-61					
Groupe :					
Systèmes structuraux					
Position transversale :					
--					
Élément :					
Poutre					
Localisation :					
F					
Cote CEC		Cote CEM (%)			
4		A	B	C	D
		90	9	1	0
Remarque / Observation					
Fibres de carbone installées et poutre de support. Fissures polygonales et verticales inférieures à 0,8 mm. Désagregation moins de 25 mm.

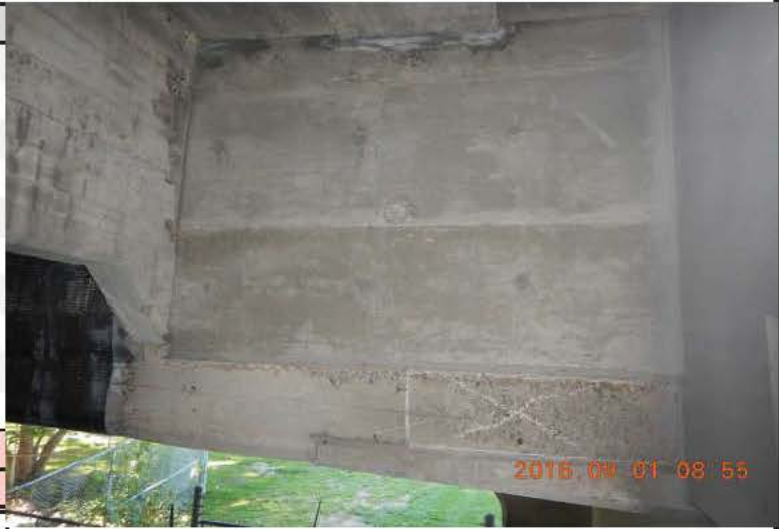
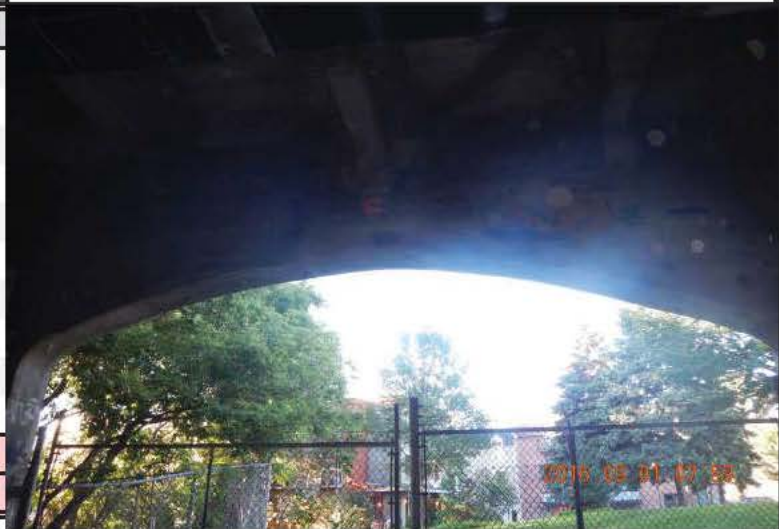
Axe: Jacques-Cartier		Section : Section 9		Structure : Pont Jacques-Cartier	
Identification					
Position longitudinale :					
Travée 60-61					
Groupe :					
Systèmes structuraux					
Position transversale :					
--					
Élément :					
Poutre					
Localisation :					
F					
Cote CEC		Cote CEM (%)			
4		A	B	C	D
		90	9	1	0
Remarque / Observation					
Fibres de carbone installées et poutre de support. Fissures polygonales et verticales inférieures à 0,8 mm. Désagregation moins de 25 mm.					
Numéro d'activité:					
Numéro de recommandation:					
Identification					
Position longitudinale :					
Travée 60-61					
Groupe :					
Systèmes structuraux					
Position transversale :					
--					
Élément :					
Poutre					
Localisation :					
G					
Cote CEC		Cote CEM (%)			
3		A	B	C	D
		81	15	4	0
Remarque / Observation					
DEL. Fiss. poly. inf. à 0,8 mm. DEL et ECL sur 4% des surfaces. Fiss. obliques de 0,1 mm près de la culée 61 avec trace d'efflorescence.

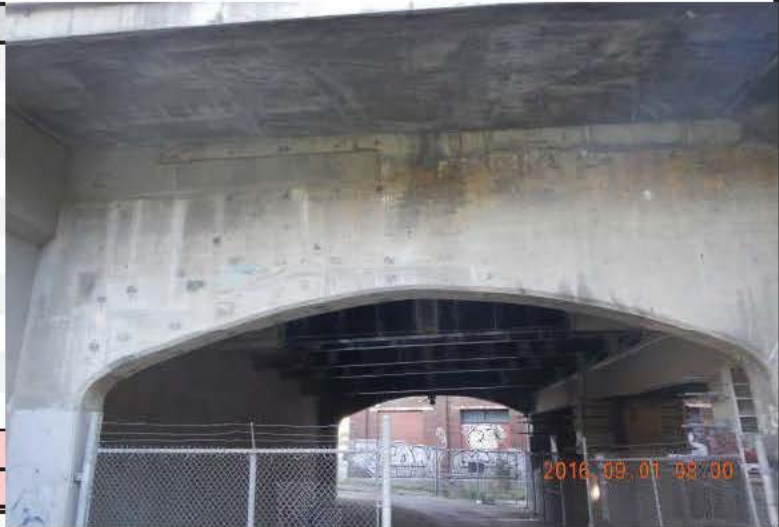
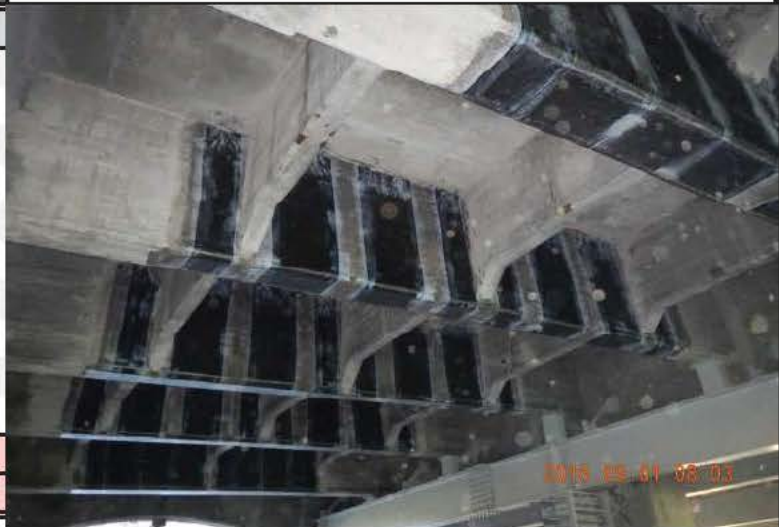
Numéro de photo: JC_9_160901_JM_1327			
Numéro d'activité:					
Numéro de recommandation:

Axe: Jacques-Cartier		Section : Section 9		Structure : Pont Jacques-Cartier	
Identification					
Position longitudinale : Travée 60-61					
Groupe : Systèmes structuraux					
Position transversale : --					
Élément : Poutre					
Localisation : G					
Cote CEC		Cote CEM (%)			
3		A	B	C	D
		81	15	4	0
Remarque / Observation DEL. Fiss. poly. inf. à 0,8 mm. DEL et ECL sur 4% des surfaces. Fiss. obliques de 0,1 mm près de la culée 61 avec trace d'efflorescence.					
		Numéro de photo: JC_9_160901_JM_1324			
Numéro d'activité:					
Numéro de recommandation:					
Identification					
Position longitudinale : Travée 60-61					
Groupe : Systèmes structuraux					
Position transversale : --					
Élément : Diaphragme & Contreventement intermédiaire					
Localisation : --					
Cote CEC		Cote CEM (%)			
4		A	B	C	D
		85	15	0	0
Remarque / Observation Délaminage. Fissures polygonales inférieures à 0,8 mm. Plusieurs fissures injectées à l'époxy.

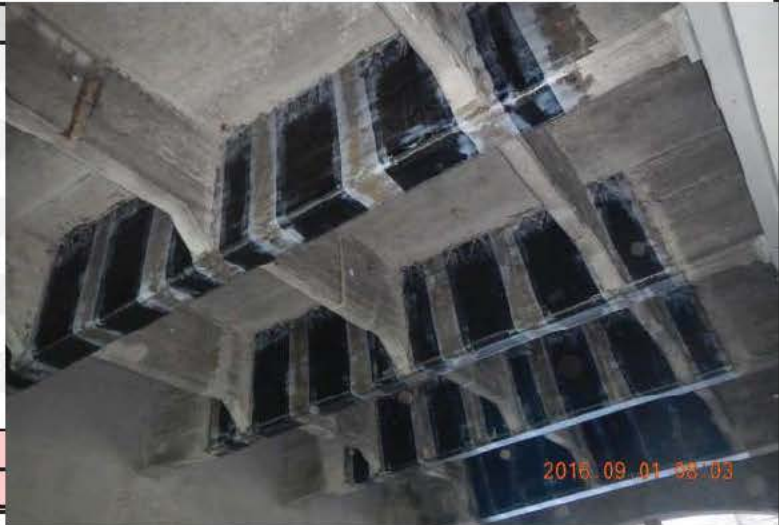
Numéro de photo: JC_9_160901_JM_1328

Axe: Jacques-Cartier		Section : Section 9		Structure : Pont Jacques-Cartier	
Identification					
Position longitudinale :					
Travée 60-61					
Groupe :					
Systèmes structuraux					
Position transversale :					
--					
Élément :					
Diaphragme & Contreventement intermédiaire					
Localisation :					
--					
Cote CEC		Cote CEM (%)			
4		A	B	C	D
		85	15	0	0
Remarque / Observation					
Délaminage. Fissures polygonales inférieures à 0,8 mm. Plusieurs fissures injectées à l'époxy.					
Numéro d'activité:					
Numéro de recommandation:					
Identification					
Position longitudinale :					
Travée 60-61					
Groupe :					
Platelage					
Position transversale :					
--					
Élément :					
Surface de roulement					
Localisation :					
--					
Cote CEC		Cote CEM (%)			
4		A	B	C	D
		98	2	0	0
Remarque / Observation					
Fissures inférieures à 15 mm.					
Numéro d'activité:					
Numéro de recommandation:

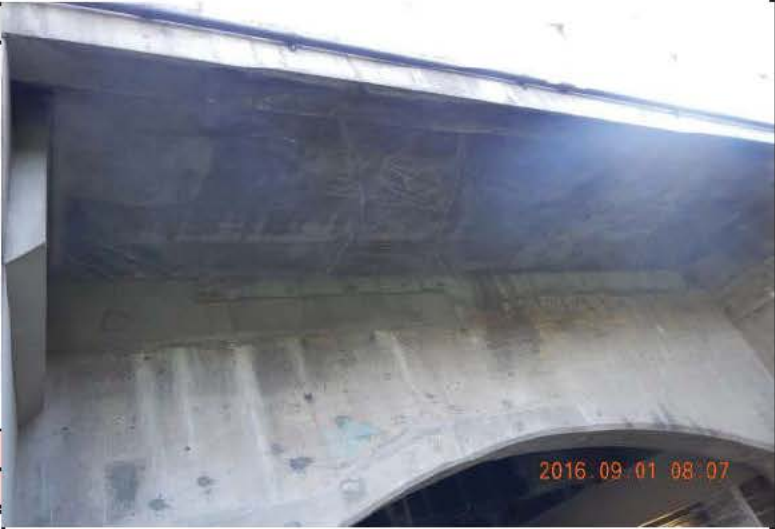
Numéro de photo: JC_9_160901_JM_1333

-		A	B	C	D
		-	-	-	-
Remarque / Observation					
Cotes non disponibles. Fissures transversales de 0,15 mm généralisées sous le trottoir.					
Numéro d'activité:					
Numéro de recommandation:

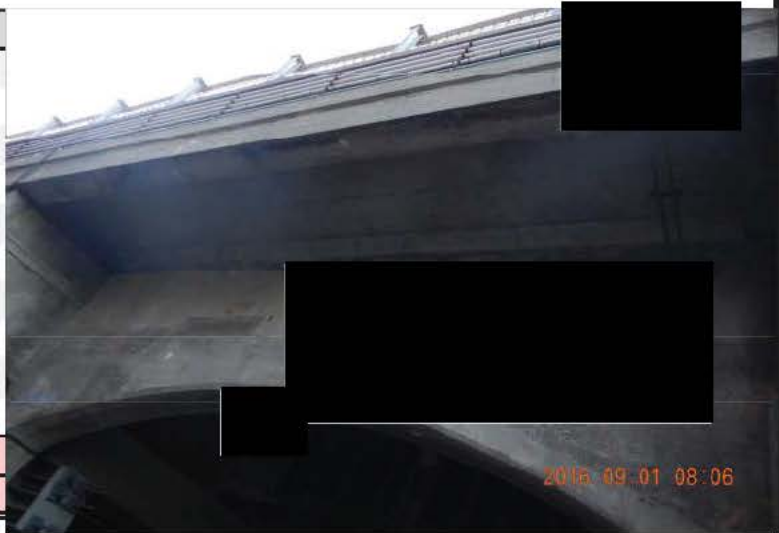
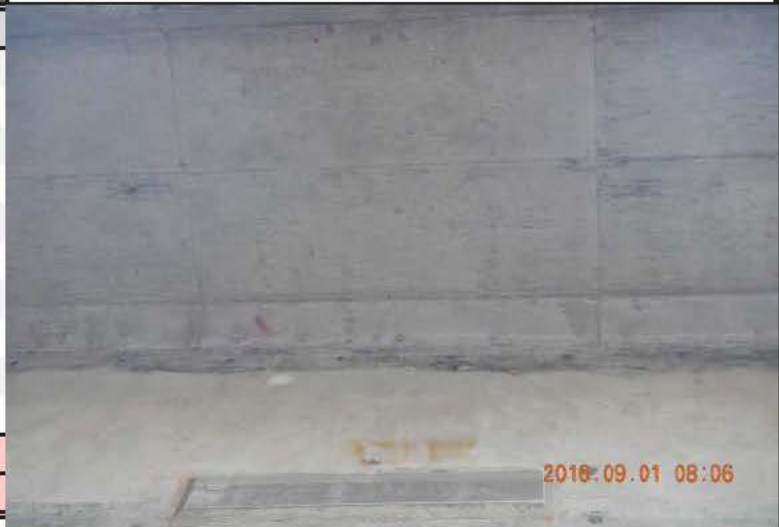
-		A	B	C	D
		-	-	-	-
Remarque / Observation Cotes non disponibles. Fiss. transv. de 0,15 mm généralisées sous le trottoir. DEL sur 100% de sa surface, sous le trottoir aff. de façon imp. la cap.					
Numéro d'activité:				Numéro de photo: JC_9_160901_JM_1332	
Numéro de recommandation:

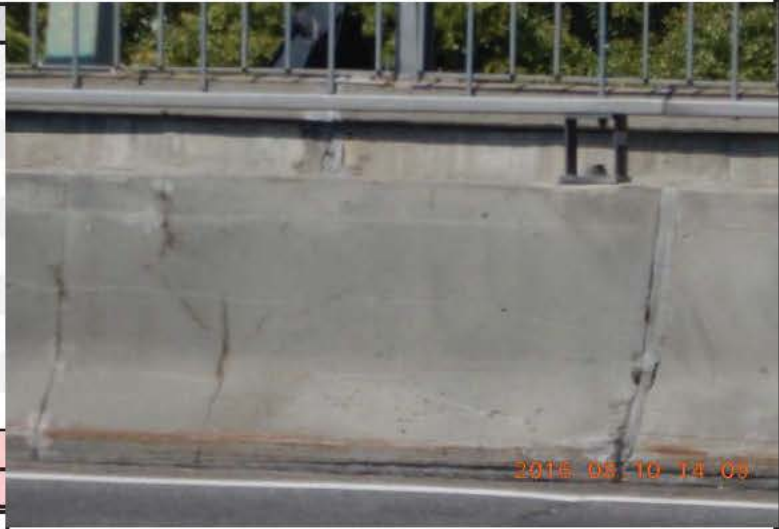
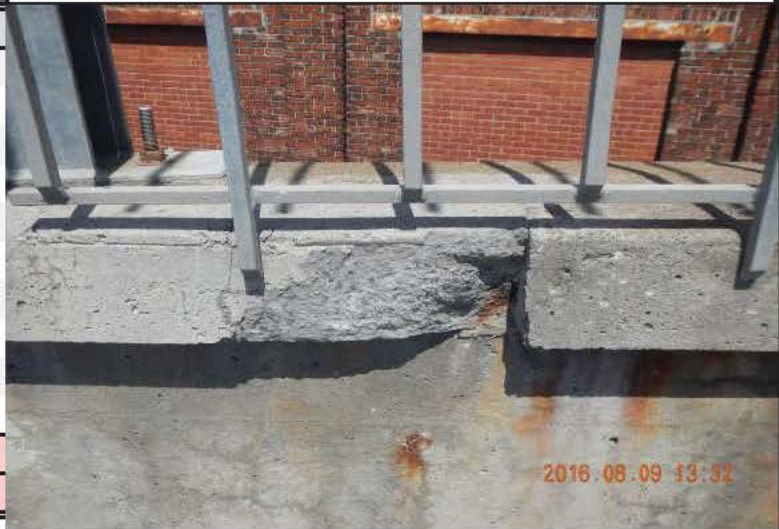
Axe: Jacques-Cartier		Section : Section 9		Structure : Pont Jacques-Cartier	
Identification					
Position longitudinale :					
Travée 60-61					
Groupe :					
Dispositif de retenue					
Position transversale :					
--					
Élément :					
Glissière					
Localisation :					
Aval					
Cote CEC		Cote CEM (%)			
4		A	B	C	D
		79	20	1	0
Remarque / Observation					
Quelques zones d'éclatement localisée, fissures inférieures à 0,3 mm à 1000 mm c/c.					
Numéro de photo: JC_9_160810_EM_8593					
Numéro d'activité:					
Numéro de recommandation:					
Identification					
Position longitudinale :					
Travée 60-61					
Groupe :					
Dispositif de retenue					
Position transversale :					
--					
Élément :					
Garde-corps					
Localisation :					
Aval					
Cote CEC		Cote CEM (%)			
4		A	B	C	D
		95	0	5	0
Remarque / Observation					
Trace de rouille. Délaminage et éclatement du béton sur 5% des surfaces.					
Numéro de photo: JC_9_160809_JM_0036

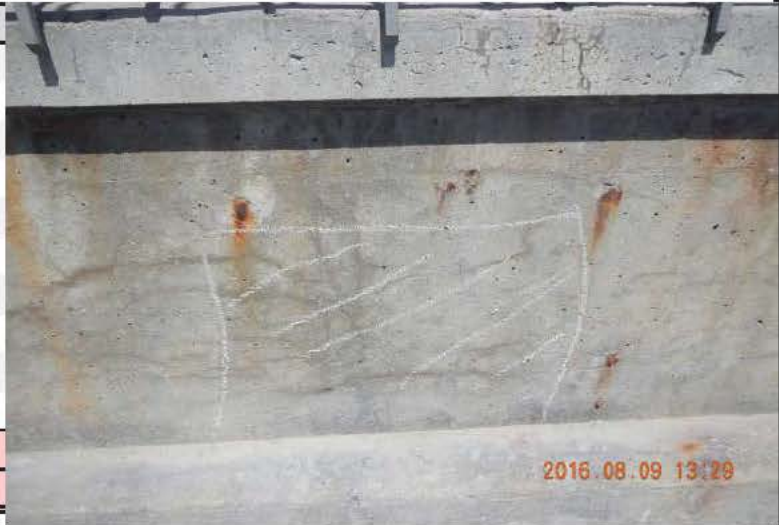
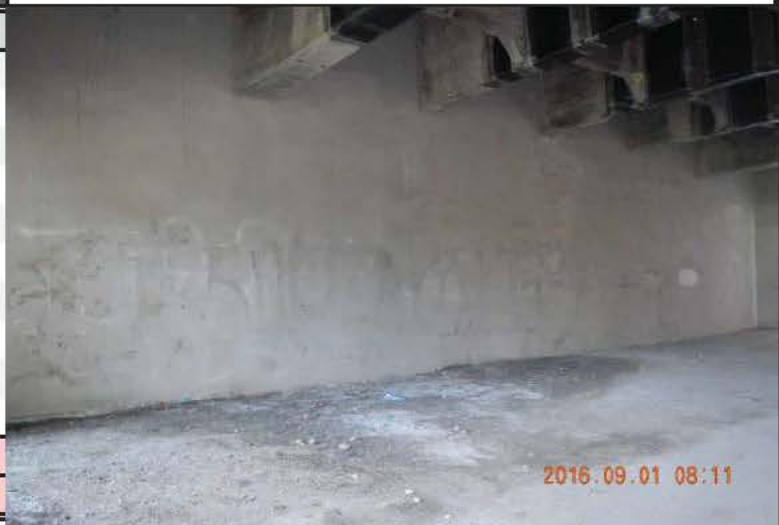
Axe:	Jacques-Cartier	Section :	Section 9	Structure :	Pont Jacques-Cartier
Identification					
Position longitudinale :					
Axe 61					
Groupe :					
Unités de fondation					
Position transversale :					
--					
Élément :					
Mur de front					
Localisation :					
--					
Cote CEC		Cote CEM (%)			
4		A	B	C	D
		85	10	5	0
Remarque / Observation					
Délaminage et éclatement du béton sur 5% des surfaces. Fissures polygonales inférieures à 0,8 mm sur 10% des surfaces. Désagrégation légère du béton.					
Numéro d'activité:					
Numéro de recommandation:					
Numéro de photo: JC_9_160901_JM_1336					
Identification					
Position longitudinale :					
Axe 61					
Groupe :					
Unités de fondation					
Position transversale :					
--					
Élément :					
Garde-grève					
Localisation :					
--					
Cote CEC		Cote CEM (%)			
4		A	B	C	D
		57	20	23	0
Remarque / Observation					
Délaminage du béton sur 23% des surfaces. Fissures polygonales inférieures à 0,8 mm sur 20% des surfaces. Désagrégation légère à quelques endroits.

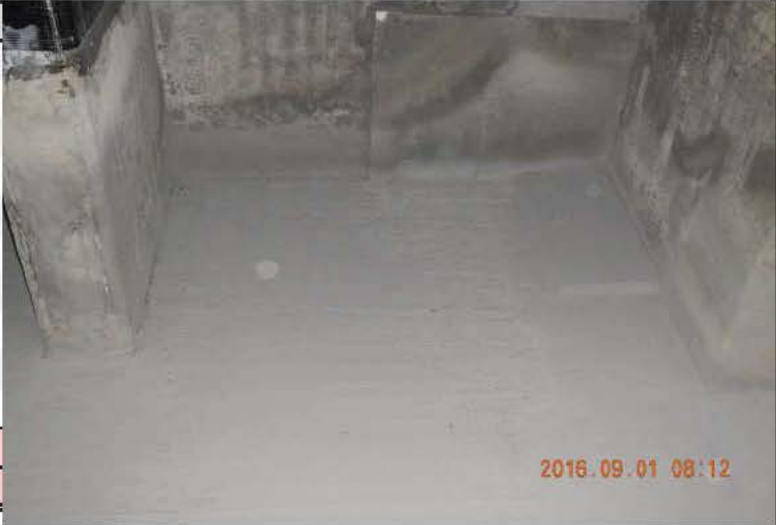
Numéro de photo: **JC_9_160901_JM_1338**

Axe: Jacques-Cartier		Section: Section 9		Structure: Pont Jacques-Cartier	
Identification					
Position longitudinale : Axe 61					
Groupe : Unités de fondation					
Position transversale : --					
Élément : Garde-grève					
Localisation : --					
Cote CEC		Cote CEM (%)			
4		A	B	C	D
		57	20	23	0
Remarque / Observation Délaminage du béton sur 23% des surfaces. Fissures polygonales inférieures à 0,8 mm sur 20% des surfaces. Désagrégation légère à quelques endroits.					
Numéro d'activité:		3111			
Numéro de recommandation:		15837			
Identification					
Position longitudinale : Axe 61					
Groupe : Unités de fondation					
Position transversale : --					
Élément : Corbeau					
Localisation : Amont					
Cote CEC		Cote CEM (%)			
-		A	B	C	D
		-	-	-	-
Remarque / Observation Cotes non disponibles.					
Numéro d'activité:					
Numéro de recommandation:

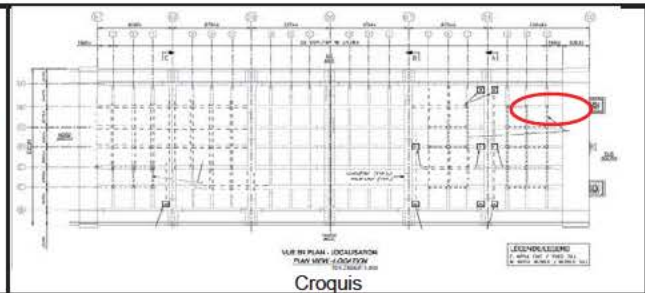
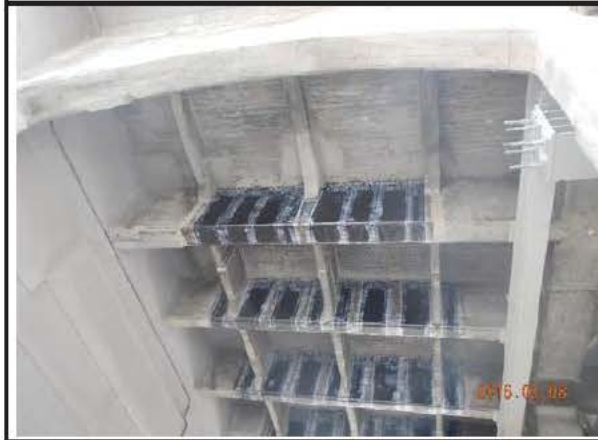
Photo 1: Vue générale

Dernière inspection: 2016-03-08						Evaluation: N/A	
A	B	C	D	CMI	CEC	FCS	Mode de rupture
87	10	3	0	3	1	N/A	N/A
Commentaires		Fibres de carbone installées. DEL du béton LOC à QQS endroits. FISS POLY et VTC INF à 0.8 mm. DEL du béton de la SEM INF près de l'axe 55 sur 3% des surfaces. FISS VTC de 0.6 mm près de l'appui de l'axe 56 affectant de façon T.IMP la capacité à supporter les charges (Voir le rapport d'évaluation de capacité portante-Contrat 61865).				Commentaires de l'évaluateur:	
Activités		Code	Unité	Quantité	Code	Unité	Quantité
		3121	m	10	N/A	N/A	N/A
Recommandation		8415			10039

Élément inspecté à distance dans le cadre de l'inspection générale. Depuis que de la fibre de carbone a été installée sur cette poutre, aucune inspection détaillée n'a été exécutée pour vérifier l'état de son matériau et son comportement. Il est requis de l'inspecter de manière détaillée pour voir si sa cote ne pourrait pas être ajustée à la hausse suite à ces travaux de réparation.
