Rapport d'inspection annuelle

Inspection générale du pont Jacques-Cartier, section 9
Version finale

Contrat: 62408

2 février 2017

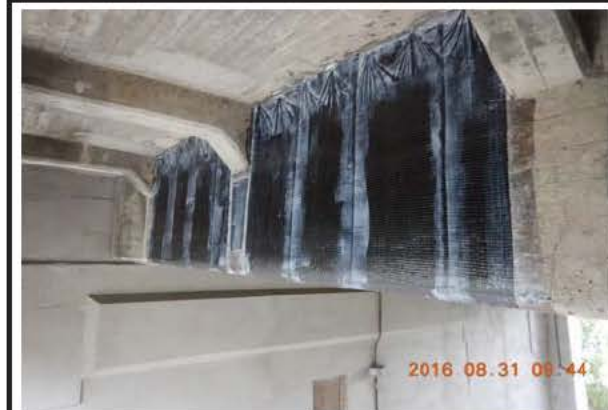
Photo 1: Aval JC_9_160831_EM_9222

Dernière inspection: 2016-08-31						Evaluation: N/A	
A	B	C	D	CMI	CEC	FCS	Mode de rupture
60	40	0	0	5	4	N/A	N/A
Commentaires		Fibres de carbone installées. Fissures polygonales et verticales inférieures à 0,8 mm.				Commentaires de l'évaluateur:	
Activités		Code	Unité	Quantité	Code	Unité	Quantité
		N/A	N/A	N/A	N/A	N/A	N/A
Recommandation		N/A				N/A

Avis technique clos:
- Aucun défaut réduisant la capacité de manière importante.
- Cotes rehaussées.

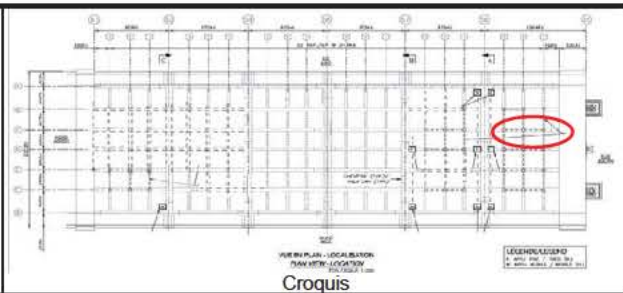
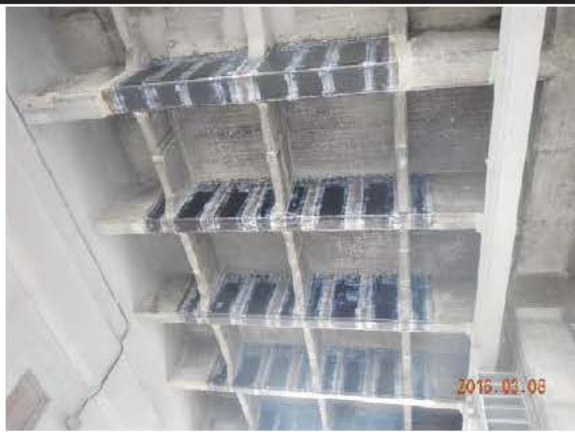
Photo 1: Vue générale

Dernière inspection: 2016-03-08						Evaluation: N/A	
A	B	C	D	CMI	CEC	FCS	Mode de rupture
85	15	0	0	2	1	N/A	N/A
Commentaires		Fibres de carbone installées. DEL du béton localisé à QQS endroits. FP et VTC INF à 0.8 mm.				Commentaires de l'évaluateur:	
Activités		Code	Unité	Quantité	Code	Unité	Quantité
		3121	m	10	N/A	N/A	N/A
Recommandation		8415			10039

Élément inspecté à distance dans le cadre de l'inspection générale. Depuis que de la fibre de carbone a été installée sur cette poutre, aucune inspection détaillée n'a été exécutée pour vérifier l'état de son matériau et son comportement. Il est requis de l'inspecter de manière détaillée pour voir si sa cote ne pourrait pas être ajustée à la hausse suite à ces travaux de réparation.

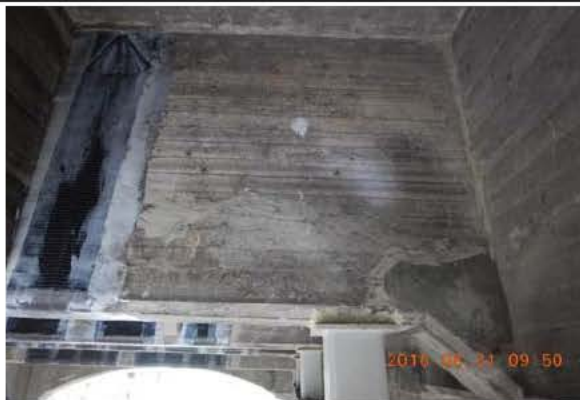
Photo 1: Aval

Dernière inspection: 2016-08-31						Evaluation: N/A	
A	B	C	D	CMI	CEC	FCS	Mode de rupture
80	20	0	0	3	4	N/A	N/A
Commentaires		Fibres de carbone installées. Fissures polygonales et verticales inférieures à 0,8 mm.				Commentaires de l'évaluateur:	
Activités		Code	Unité	Quantité	Code	Unité	Quantité
		N/A	N/A	N/A	N/A	N/A	N/A
Recommandation		N/A				N/A

Avis technique clos:
- Aucun défaut réduisant la capacité de manière importante.
- Cotes rehaussées.

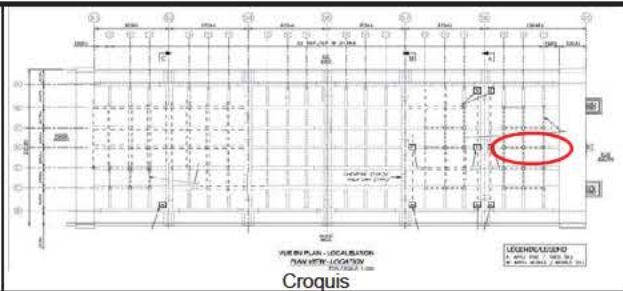
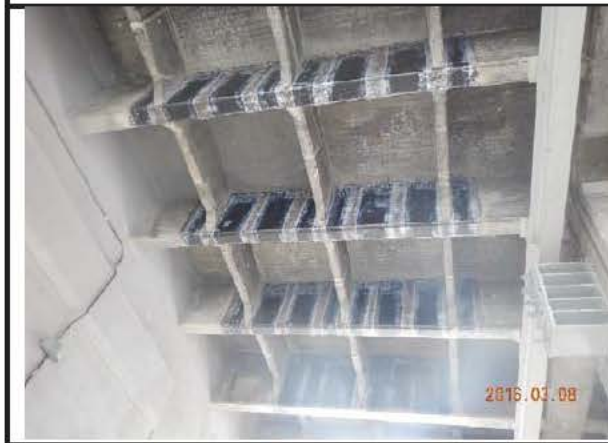
Photo 1: Vue générale

Dernière inspection: 2016-03-08						Evaluation: N/A	
A	B	C	D	CMI	CEC	FCS	Mode de rupture
84	15	1	0	3	1	N/A	N/A
Commentaires		Fibres de carbone installées. DEL du béton localisé à QQS endroits. FP et VTC INF à 0.8 mm. FP et VTC INF à 0.8 mm sur 15% des surfaces. FISS de flexion-cisaillement (0.6 à 0.8 mm) et de cisaillement (0.4 mm) sur 1% des surfaces. Produit d'injection à l'époxy fissuré (1.0 mm) près de la pile 56 indiquant un possible mouvement.				Commentaires de l'évaluateur:	
Activités		Code	Unité	Quantité	Code	Unité	Quantité
		3121	m	10	N/A	N/A	N/A
Recommandation		8415			10039

Élément inspecté à distance dans le cadre de l'inspection générale. Depuis que de la fibre de carbone a été installée sur cette poutre, aucune inspection détaillée n'a été exécutée pour vérifier l'état de son matériau et son comportement. Il est requis de l'inspecter de manière détaillée pour voir si sa cote ne pourrait pas être ajustée à la hausse suite à ces travaux de réparation.

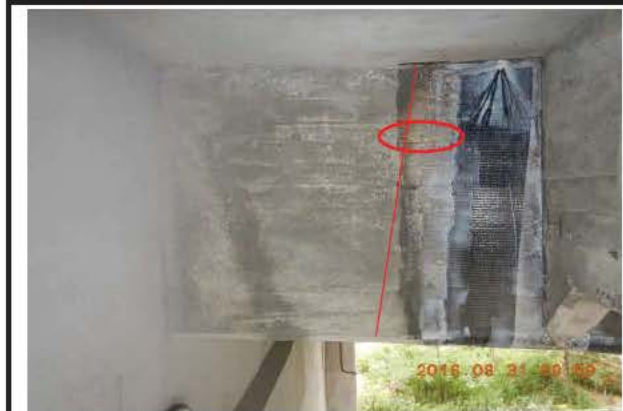
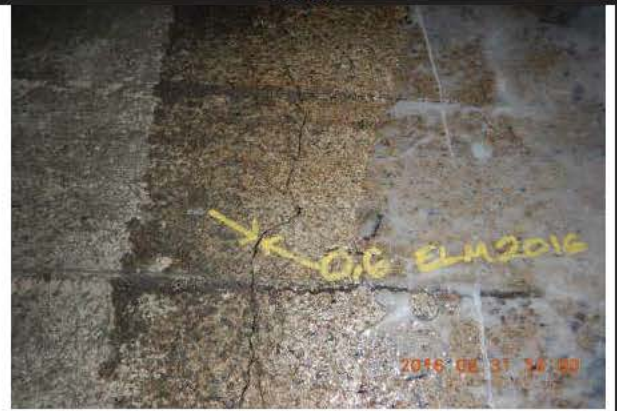
Dernière inspection: 2016-08-31						Evaluation: N/A	
A	B	C	D	CMI	CEC	FCS	Mode de rupture
85	15	0	0	2	4	N/A	N/A
Commentaires		Fibres de carbone installées et poutre de support. Délaminage. Fissures polygonales et verticales inférieures à 0,8 mm. Fissures de flexion-cisaillement (0,6 à 0,8 mm) et de cisaillement inférieures à 0,6 mm. Produit d'injection à l'époxy fissuré (1 mm) près de l'axe 56. Nid de cailloux.				Commentaires de l'évaluateur:	
Activités		Code	Unité	Quantité	Code	Unité	Quantité
		N/A	N/A	N/A	N/A	N/A	N/A
Recommandation			N/A			N/A

Avis technique clos:
- Aucun défaut réduisant la capacité de manière importante.
- Cotes rehaussées.

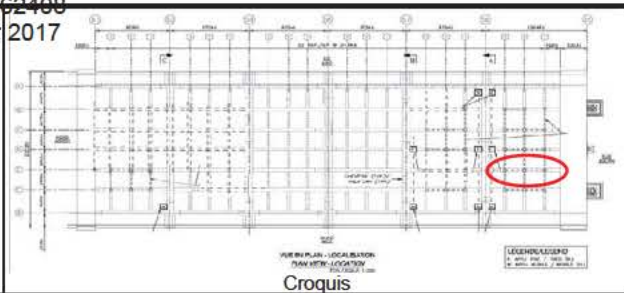
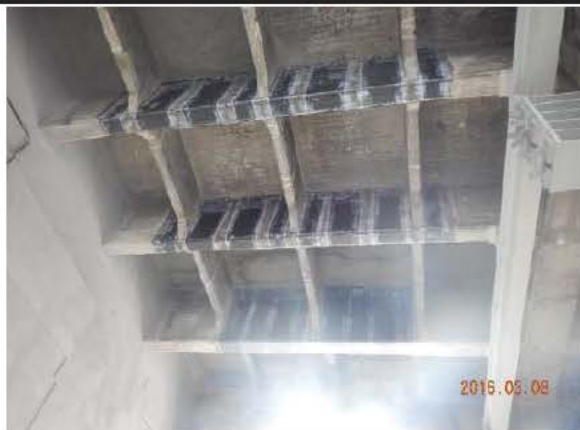
Photo 1: Vue générale

Dernière inspection: 2016-03-08						Evaluation: N/A	
A	B	C	D	CMI	CEC	FCS	Mode de rupture
84	15	1	0	3	1	N/A	N/A
Commentaires		Fibres de carbone installées. DEL du béton localisé à QQS endroits. FP et VTC INF à 0.8 mm. FISS de flexion (0.5 mm) et flexion-cisaillement (0.1 mm et 1 mm) sur 1 % des surfaces. FISS de 0.8 mm près de l'appui affectant de façon T.IMP la capacité à supporter les charges (Voir le rapp. d'évalu. de capacité portante-Contrat 61865).				Commentaires de l'évaluateur:	
Activités		Code	Unité	Quantité	Code	Unité	Quantité
		3121	m	10	N/A	N/A	N/A
Recommandation		8415			10039

Elément inspecté à distance dans le cadre de l'inspection générale. Depuis que de la fibre de carbone a été installée sur cette poutre, aucune inspection détaillée n'a été exécutée pour vérifier l'état de son matériau et son comportement. Il est requis de l'inspecter de manière détaillée pour voir si sa cote ne pourrait pas être ajustée à la hausse suite à ces travaux de réparation.

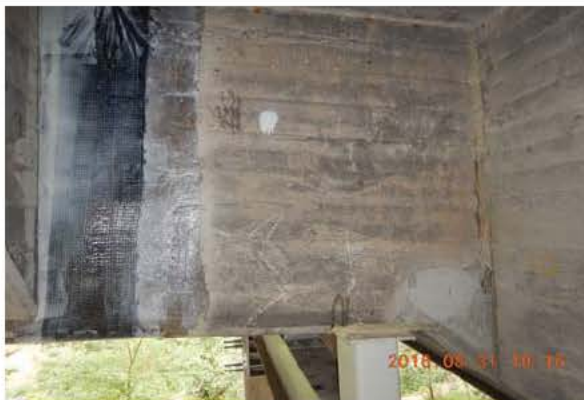
Photo 1: Aval

Dernière inspection: 2016-08-31						Evaluation: N/A	
A	B	C	D	CMI	CEC	FCS	Mode de rupture
85	15	0	0	2	4	N/A	N/A
Commentaires		Fibres de carbone installées. Fissures polygonales et verticales inférieures à 0,8 mm.				Commentaires de l'évaluateur:	
Activités		Code	Unité	Quantité	Code	Unité	Quantité
		N/A	N/A	N/A	N/A	N/A	N/A
Recommandation		N/A				N/A

Avis technique clos:
- Aucun défaut réduisant la capacité de manière importante.
- Cotes rehaussées.

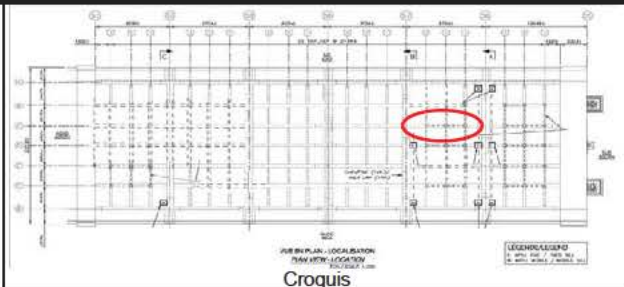
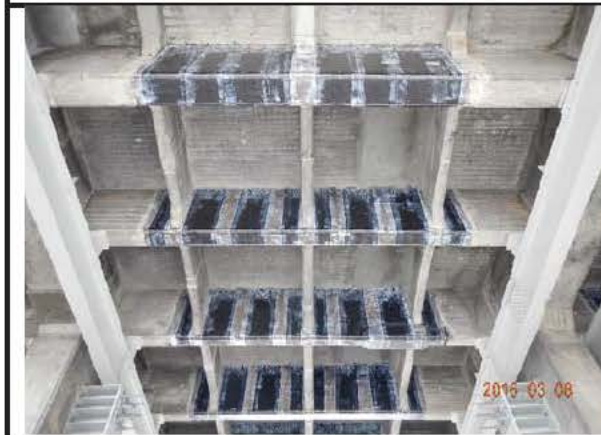
Photo 1: Vue générale

Dernière inspection: 2016-03-08						Evaluation: N/A	
A	B	C	D	CMI	CEC	FCS	Mode de rupture
86	10	4	0	4	1	N/A	N/A
Commentaires		Fibres de carbone installées. DEL du béton localisé à QQS endroits. FP et VTC INF à 0.8 mm. DEL du béton sur 2% des surfaces localisé entre les DIAPH 2 et 3, face ouest. FISS de 2 mm sur 2% des surfaces entre les DIAPH 2 et 3, face O. 1 FISS de cisaillement de 0.4 à 0.5 mm, près de l'axe 56. FISS VTC de 0.4 mm près de l'appui de l'axe 57 affectant de façon T.IMP la capacité à supporter les charges (Voir le rapport d'évaluation de capacité portante-Contrat 61865).				Commentaires de l'évaluateur:	
Activités		Code	Unité	Quantité	Code	Unité	Quantité
		3121	m	10	N/A	N/A	N/A
Recommandation		8415			10039

Élément inspecté à distance dans le cadre de l'inspection générale. Depuis que de la fibre de carbone a été installée sur cette poutre, aucune inspection détaillée n'a été exécutée pour vérifier l'état de son matériau et son comportement. Il est requis de l'inspecter de manière détaillée pour voir si sa cote ne pourrait pas être ajustée à la hausse suite à ces travaux de réparation.

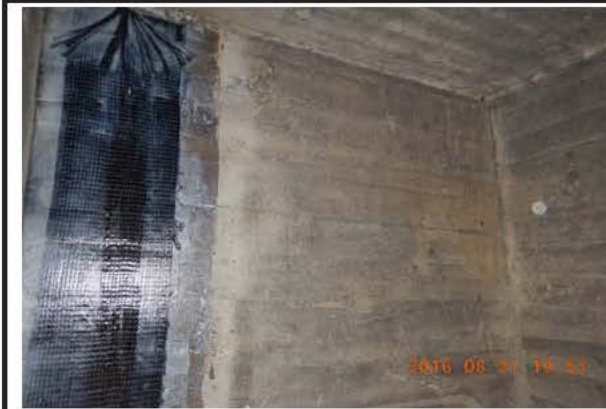
Photo 1: Aval

Dernière inspection: 2016-08-31						Evaluation: N/A	
A	B	C	D	CMI	CEC	FCS	Mode de rupture
85	15	0	0	2	4	N/A	N/A
Commentaires		Fibres de carbone installées. Fissures polygonales et verticales inférieures à 0,8 mm. Fissure verticale de 0,4 mm près de l'axe 57. Nid de cailloux.				Commentaires de l'évaluateur:	
Activités		Code	Unité	Quantité	Code	Unité	Quantité
Recommandation		N/A	N/A	N/A	N/A	N/A	N/A

Avis technique clos:

- Aucun défaut réduisant la capacité de manière importante.
- Cotes rehaussées.

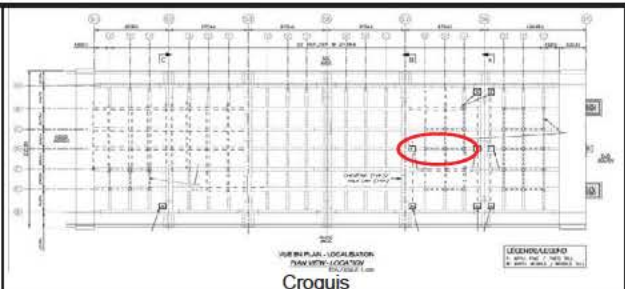
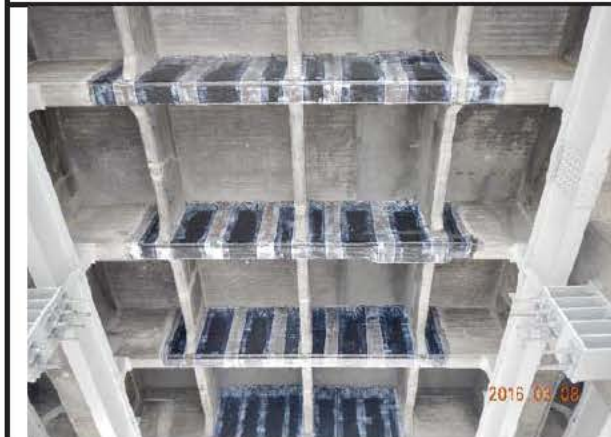
Photo 1: Vue générale

Dernière inspection: 2016-03-08						Evaluation: N/A	
A	B	C	D	CMI	CEC	FCS	Mode de rupture
85	10	3	2	5	1	N/A	N/A
Commentaires		Fibres de carbone installées. DEL du béton localisé à QQS endroits. FP et VTC INF à 0.8 mm. DEL et ECL du béton sur 3% des surfaces. FISS VTC jusqu'à 5 mm près de l'axe 56 et jusqu'à 2 mm près de l'axe sur 5% des surfaces affectant de façon T. MP sa capacité à supporter les charges. FISS de 2.5 mm près de l'appui affectant de façon T. IMP la capacité à supporter les charges (Voir le rapport d'évaluation de capacité portante-Contrat 61865).				Commentaires de l'évaluateur:	
Activités		Code	Unité	Quantité	Code	Unité	Quantité
		3121	m	10	N/A	N/A	N/A
Recommandation		8415			10039

Élément inspecté à distance dans le cadre de l'inspection générale. Depuis que de la fibre de carbone a été installée sur cette poutre, aucune inspection détaillée n'a été exécutée pour vérifier l'état de son matériau et son comportement. Il est requis de l'inspecter de manière détaillée pour voir si sa cote ne pourrait pas être ajustée à la hausse suite à ces travaux de réparation.

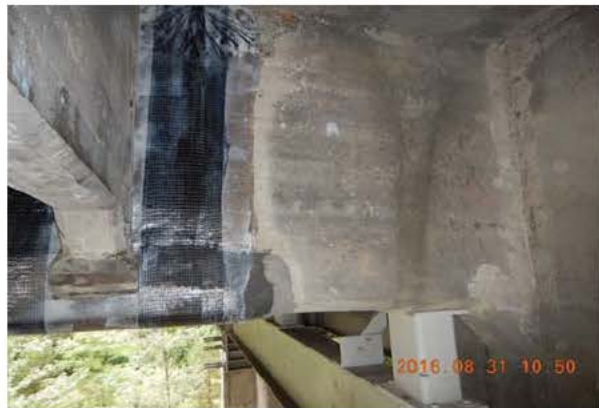
Photo 1: Aval

Dernière inspection: 2016-08-31						Evaluation:	N/A
A	B	C	D	CMI	CEC	FCS	Mode de rupture
85	15	0	0	2	4	N/A	N/A
Commentaires		Fibres de carbone installées. Fissures polygonales et verticales inférieures à 0,8 mm. Fissure de 2.5 mm près de l'appui.				Commentaires de l'évaluateur:	
Activités		Code	Unité	Quantité	Code	Unité	Quantité
		N/A	N/A	N/A	N/A	N/A	N/A
Recommandation		N/A				N/A

Avis technique clos:
- Aucun défaut réduisant la capacité de manière importante.
- Cotes rehaussées.

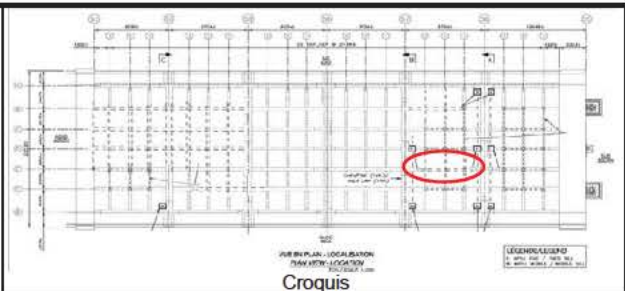
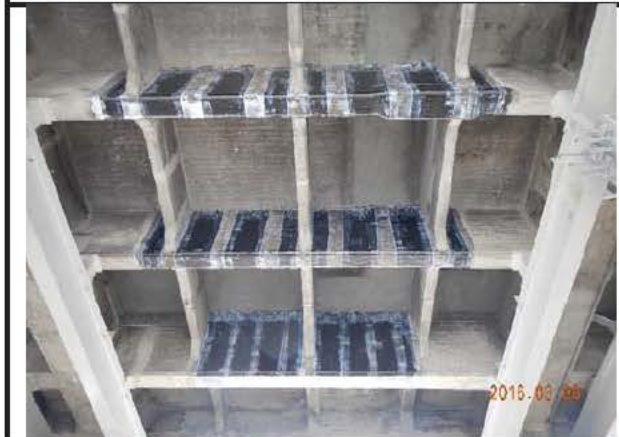
Photo 1: Vue générale

Dernière inspection: 2016-03-08						Evaluation: N/A	
A	B	C	D	CMI	CEC	FCS	Mode de rupture
89	10	1	0	2	1	N/A	N/A
Commentaires		Fibres de carbone installées. DEL du béton localisé à QQS endroits. FP et VTC INF à 0.8 mm. Produit d'injection à l'époxy fissuré (0.6 mm) indiquant un possible mouvement, près de l'axe 56. FISS de 10 mm près de l'appui affectant de façon T.IMP la capacité à supporter les charges (Voir le rapport d'évaluation de capacité portante Contrat 61865).				Commentaires de l'évaluateur:	
Activités		Code	Unité	Quantité	Code	Unité	Quantité
		3121	m	10	N/A	N/A	N/A
Recommandation		8415			10039

Élément inspecté à distance dans le cadre de l'inspection générale. Depuis que de la fibre de carbone a été installée sur cette poutre, aucune inspection détaillée n'a été exécutée pour vérifier l'état de son matériau et son comportement. Il est requis de l'inspecter de manière détaillée pour voir si sa cote ne pourrait pas être ajustée à la hausse suite à ces travaux de réparation.

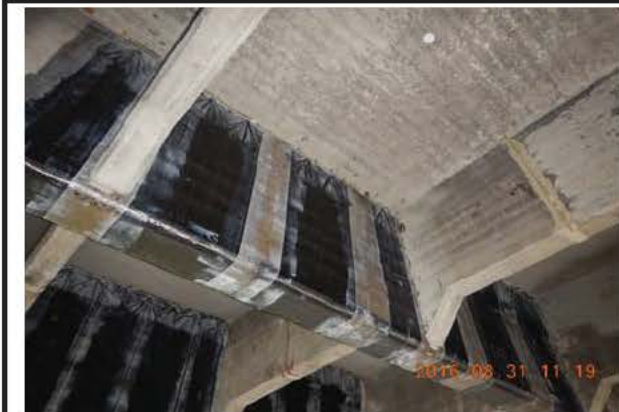
JC_9_160831_EM_9262

Dernière inspection: 2016-08-31						Evaluation: N/A	
A	B	C	D	CMI	CEC	FCS	Mode de rupture
90	10	0	0	2	4	N/A	N/A
Commentaires		Fibres de carbone installées. Fissures polygonales et verticales inférieures à 0,8 mm. Nid de cailloux.				Commentaires de l'évaluateur:	
Activités		Code	Unité	Quantité	Code	Unité	Quantité
Recommandation		N/A	N/A	N/A	N/A	N/A	N/A

Avis technique clos:
- Aucun défaut réduisant la capacité de manière importante.
- Cotes rehaussées.

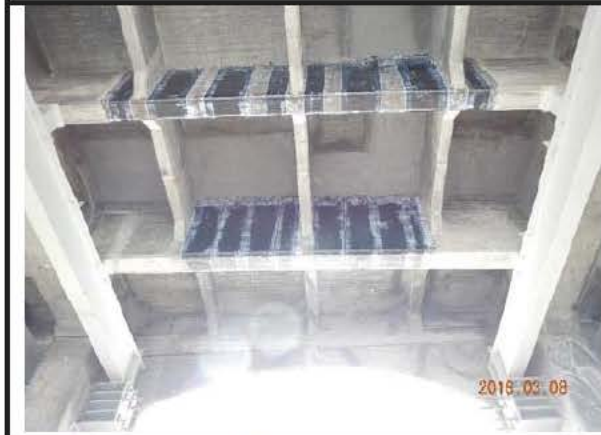
Photo 1: Vue générale

Dernière inspection: 2016-03-08						Evaluation: N/A	
A	B	C	D	CMI	CEC	FCS	Mode de rupture
82	10	8	0	6	1	N/A	N/A
Commentaires		Fibres de carbone installées. DEL du béton localisé à QQS endroits. FP et VTC INF à 0.8 mm. FISS de 0,8 à 1 mm sur 1 % des surfaces. DEL du béton sur 7% des surfaces. 1 FISS de cisaillement de 1 mm près de l'axe 56 affectant de façon T.IMP la capacité à supporter les charges (Voir le rapport d'évaluation de capacité portante-Contrat 61865).				Commentaires de l'évaluateur:	
Activités		Code	Unité	Quantité	Code	Unité	Quantité
		3121	m	10	N/A	N/A	N/A
Recommandation		8415			10039

Élément inspecté à distance dans le cadre de l'inspection générale. Depuis que de la fibre de carbone a été installée sur cette poutre, aucune inspection détaillée n'a été exécutée pour vérifier l'état de son matériau et son comportement. Il est requis de l'inspecter de manière détaillée pour voir si sa cote ne pourrait pas être ajustée à la hausse suite à ces travaux de réparation.

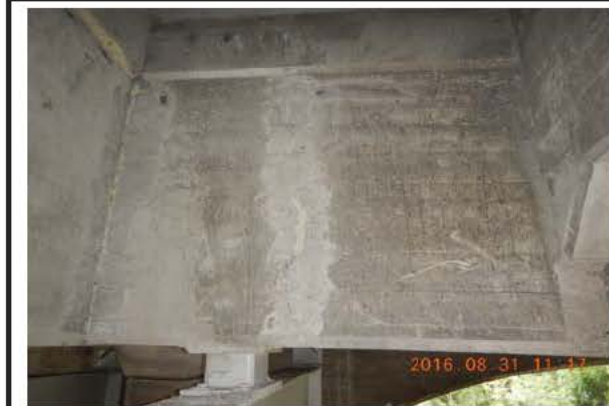
Photo 1: Aval

Dernière inspection: 2016-08-31						Evaluation: N/A	
A	B	C	D	CMI	CEC	FCS	Mode de rupture
90	10	0	0	2	4	N/A	N/A
Commentaires		Fibres de carbone installées. Fissures polygonales et verticales inférieures à 0,8 mm.				Commentaires de l'évaluateur:	
Activités		Code	Unité	Quantité	Code	Unité	Quantité
		N/A	N/A	N/A	N/A	N/A	N/A
Recommandation		N/A				N/A

Avis technique clos:
- Aucun défaut réduisant la capacité de manière importante.
- Cotes rehaussées.

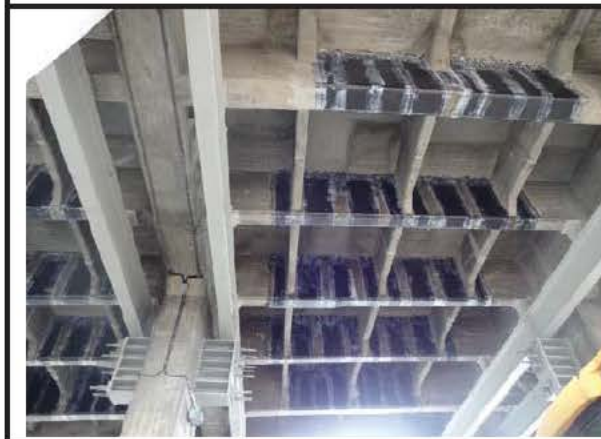
Photo 1: Vue générale

Dernière inspection: 2016-03-08						Evaluation: N/A	
A	B	C	D	CMI	CEC	FCS	Mode de rupture
29	50	19	2	18	2	N/A	N/A
Commentaires		DEL et ECL du béton avec AVC sur 19% des surfaces. PDS SUP à 30% des barres d'ARM sur 2% des surfaces pouvant réduire de façon IMP la capacité de l'élément à supporter les charges. FP INF à 0.8 mm sur 50% des surfaces. DESAG LEG et traces d'EFF.				Commentaires de l'évaluateur:	
Activités		Code	Unité	Quantité	Code	Unité	Quantité
Recommandation		3131	m2	50	N/A	N/A	N/A
		15835			N/A

Élément inspecté à distance dans le cadre de l'inspection générale. Depuis que de la réparation de l'intrados a été réalisée, aucune inspection détaillée n'a été exécutée pour vérifier l'état de son matériau et son comportement. Il est requis de l'inspecter de manière détaillée pour voir si sa cote ne pourrait pas être ajustée à la hausse suite à ces travaux de réparation.

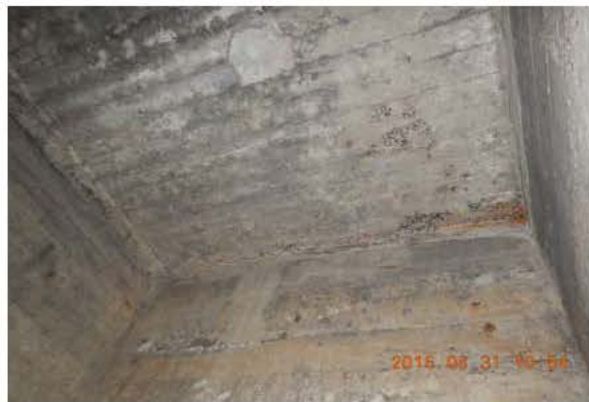
Photo 1: Aval

Dernière inspection: 2016-08-31						Evaluation:	N/A
A	B	C	D	CMI	CEC	FCS	Mode de rupture
49	50	1	0	7	3	N/A	N/A
Commentaires		Éclatement avec armatures visibles corrodées sur 1% des surfaces. Fissures polygonales inférieures à 0,8 mm sur 50% des surfaces. Traces d'efflorescence. Désagregation du béton jusqu'à 50 mm sur 1% de la surface.				Commentaires de l'évaluateur:	
Activités		Code	Unité	Quantité	Code	Unité	Quantité
		3131	m ²	41	N/A	N/A	N/A
Recommandation		9582			N/A

Avis technique clos:
- Aucun défaut réduisant la capacité de manière importante.
- Cotes rehaussées.

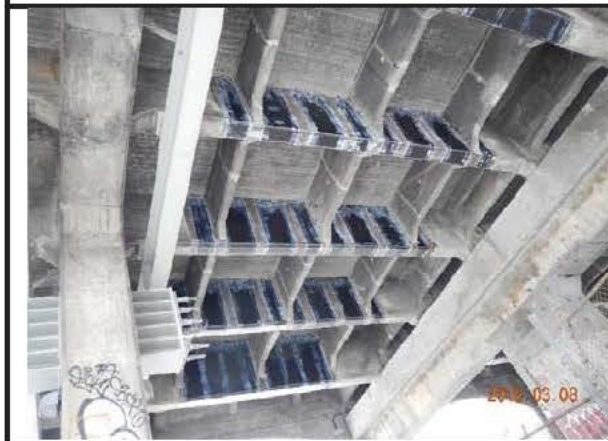
Photo 1: Vue générale

Dernière inspection: 2016-03-08						Evaluation: N/A	
A	B	C	D	CMI	CEC	FCS	Mode de rupture
88	10	2	0	3	1	N/A	N/A
Commentaires		Fibres de carbone installées. DEL du béton localisé à QQS endroits. FP et VTC INF à 0.8 mm. ECL localisé du béton sur 2% des surfaces à l'axe 58. FISS de 1.5 mm près de l'appui affectant de façon T.IMP la capacité à supporter les charges (Voir le rapport d'évaluation de capacité portante-Contrat 61865).				Commentaires de l'évaluateur:	
Activités		Code	Unité	Quantité	Code	Unité	Quantité
Recommandation		3121	m	10	N/A	N/A	N/A
		8415				10039

Élément inspecté à distance dans le cadre de l'inspection générale. Depuis que de la fibre de carbone a été installée sur cette poutre, aucune inspection détaillée n'a été exécutée pour vérifier l'état de son matériau et son comportement. Il est requis de l'inspecter de manière détaillée pour voir si sa cote ne pourrait pas être ajustée à la hausse suite à ces travaux de réparation.

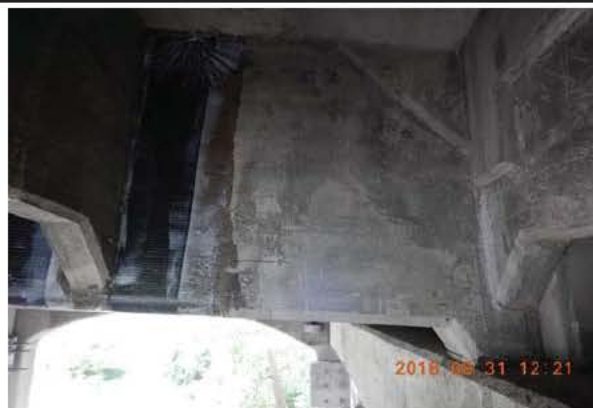
Photo 1: Aval

Dernière inspection: 2016-08-31						Evaluation: N/A	
A	B	C	D	CMI	CEC	FCS	Mode de rupture
90	10	0	0	2	4	N/A	N/A
Commentaires		Fibres de carbone installées. Fissures polygonales inférieures à 0,8 mm.				Commentaires de l'évaluateur:	
Activités		Code	Unité	Quantité	Code	Unité	Quantité
		N/A	N/A	N/A	N/A	N/A	N/A
Recommandation		N/A				N/A

Avis technique clos:
 - Aucun défaut réduisant la capacité de manière importante.
 - Cotes rehaussées.

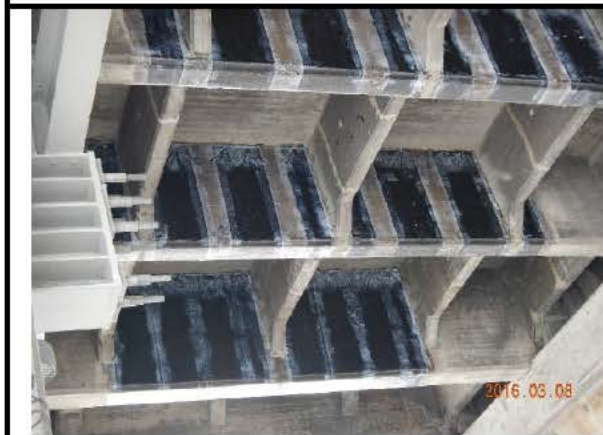
Photo 1: Vue générale

Dernière inspection: 2016-03-08						Evaluation: N/A	
A	B	C	D	CMI	CEC	FCS	Mode de rupture
87	10	3	0	3	1	N/A	N/A
Commentaires		Fibres de carbone installées. DEL du béton localisé à QQS endroits. FP et VTC INF à 0.8 mm. ECL localisé du béton sur 3% des surfaces. FISS de 0.9 mm près de l'appui affectant de façon T.IMP la capacité à supporter les charges (Voir le rapport d'évaluation de capacité portante Contrat 61865).				Commentaires de l'évaluateur:	
Activités		Code	Unité	Quantité	Code	Unité	Quantité
		3121	m	10	N/A	N/A	N/A
Recommandation		8415			10039

Élément inspecté à distance dans le cadre de l'inspection générale. Depuis que de la fibre de carbone a été installée sur cette poutre, aucune inspection détaillée n'a été exécutée pour vérifier l'état de son matériau et son comportement. Il est requis de l'inspecter de manière détaillée pour voir si sa cote ne pourrait pas être ajustée à la hausse suite à ces travaux de réparation.

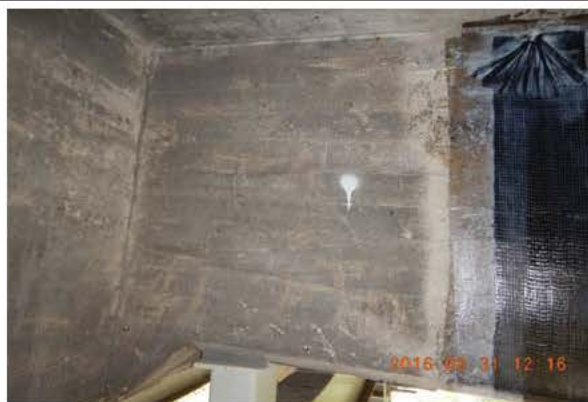
Photo 1: Aval JC 9 160831 EM 9266

Dernière inspection: 2016-08-31						Évaluation: N/A	
A	B	C	D	CMI	CEC	FCS	Mode de rupture
90	10	0	0	2	4	N/A	N/A
Commentaires		Fibres de carbone installées. Délaminage. Fissures polygonales et verticales inférieures à 0,8 mm.				Commentaires de l'évaluateur:	
Activités		Code	Unité	Quantité	Code	Unité	Quantité
		N/A	N/A	N/A	N/A	N/A	N/A
Recommandation		N/A				N/A

Avis technique clos:
- Aucun défaut réduisant la capacité de manière importante.
- Cotes rehaussées.

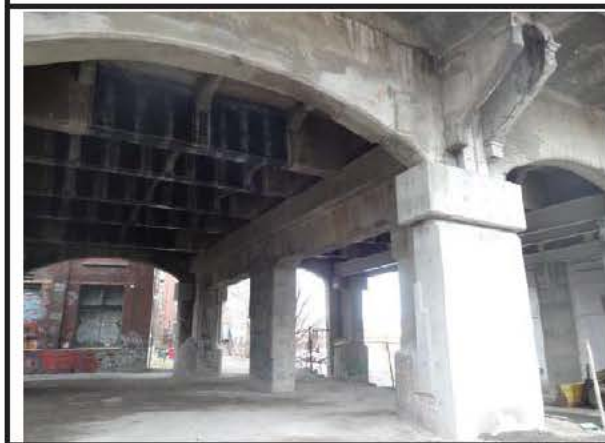
Photo 1: Vue générale

Dernière inspection: 2016-03-08						Evaluation: N/A	
A	B	C	D	CMI	CEC	FCS	Mode de rupture
40	37	23	0	17	2	N/A	N/A
Commentaires		DEL du béton sur 22% des surfaces affectant de façon IMP sa capacité. FISS horizontales et obliques jusqu'à 3 mm représentant 1% des surfaces affectant de façon IMP sa capacité.				Commentaires de l'évaluateur:	
Activités		Code	Unité	Quantité	Code	Unité	Quantité
		3112	m2	30	N/A	N/A	N/A
Recommandation		15836			N/A

Élément inspecté à distance dans le cadre de l'inspection générale. Depuis que la colonne a été réparée, aucune inspection détaillée n'a été exécutée pour vérifier l'état de son matériau et son comportement. Il est requis de l'inspecter de manière détaillée pour voir si sa cote ne pourrait pas être ajustée à la hausse suite à ces travaux de réparation.

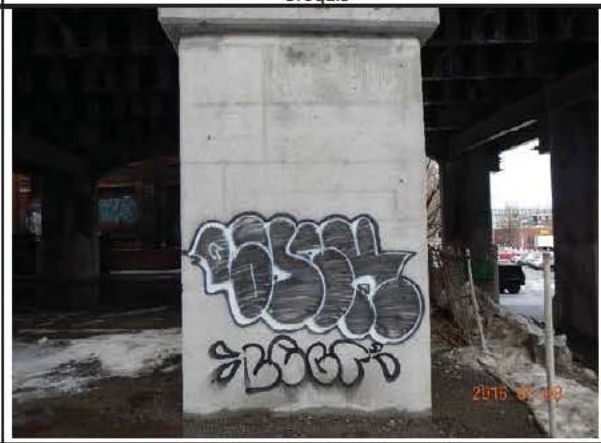
Photo 2: Vue rapprochée de la face amont

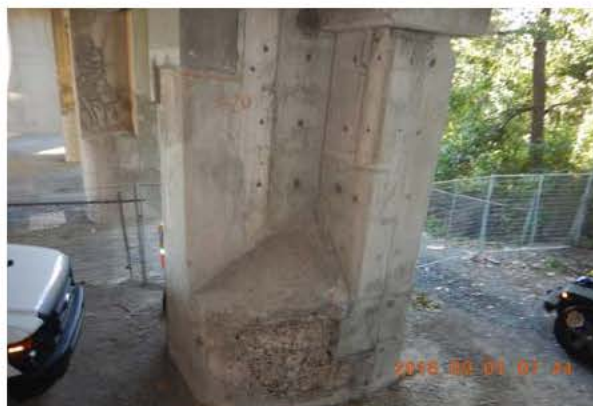
Photo 1: Colonne JC_9_160901 EM_9272

Dernière inspection: 2016-09-01						Évaluation: N/A	
A	B	C	D	CMI	CEC	FCS	Mode de rupture
94	5	1	0	2	4	N/A	N/A
Commentaires		Délaminage sur 1% des surfaces affectant de façon importante sa capacité. Fissures représentant 1% des surfaces. Désagregation jusqu'à 25 mm sur 5 % de la surface. Fissure verticale jusqu'à 8 mm.				Commentaires de l'évaluateur:	
Activités		Code	Unité	Quantité	Code	Unité	Quantité
		N/A	N/A	N/A	N/A	N/A	N/A
Recommandation			N/A			N/A

Avis technique clos:
 - Aucun défaut réduisant la capacité de manière importante.
 - Cotes rehaussées.

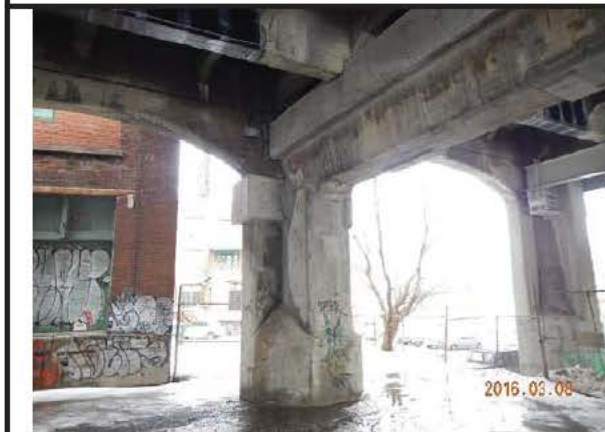
Dernière inspection: 2016-03-08						Evaluation: N/A	
A	B	C	D	CMI	CEC	FCS	Mode de rupture
40	37	23	0	17	2	N/A	N/A
Commentaires		DEL du béton sur 22% des surfaces affectant de façon IMP sa capacité. FISS horizontales et obliques jusqu'à 3 mm représentant 1% des surfaces affectant de façon IMP sa capacité. DESAG T.IMP de la colonne est, face aval à la jonction avec la poutre A.				Commentaires de l'évaluateur:	
Activités		Code	Unité	Quantité	Code	Unité	Quantité
		3112	m2	30	N/A	N/A	N/A
Recommandation		15836			N/A

Élément inspecté à distance dans le cadre de l'inspection générale. Depuis que la colonne a été réparée, aucune inspection détaillée n'a été exécutée pour vérifier l'état de son matériau et son comportement. Il est requis de l'inspecter de manière détaillée pour voir si sa cote ne pourrait pas être ajustée à la hausse suite à ces travaux de réparation.

Photo 1: Vue générale de la face amont

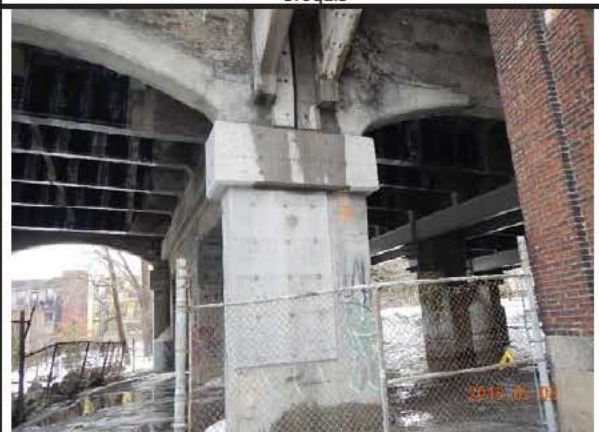
Photo 2: Vue générale de la face aval

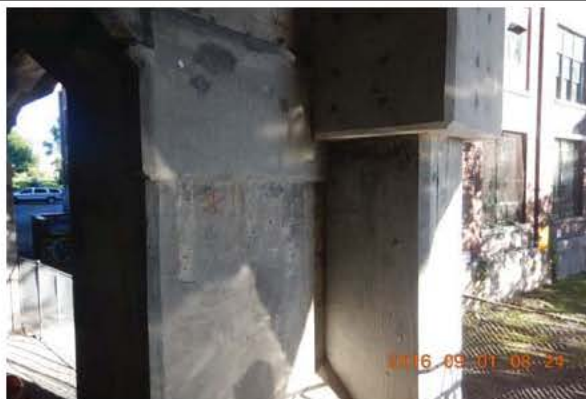
Photo 1: Colonne

Dernière inspection: 2016-09-01						Evaluation: N/A	
A	B	C	D	CMI	CEC	FCS	Mode de rupture
96	2	2	0	2	4	N/A	N/A
Commentaires		Délaminage sur 2% des surfaces. Fissures verticales et obliques jusqu'à 0,8 mm représentant 2% des surfaces.				Commentaires de l'évaluateur:	
Activités		Code	Unité	Quantité	Code	Unité	Quantité
		N/A	N/A	N/A	N/A	N/A	N/A
Recommandation			N/A			N/A

Avis technique clos:
 - Aucun défaut réduisant la capacité de manière importante.
 - Cotes rehaussées.

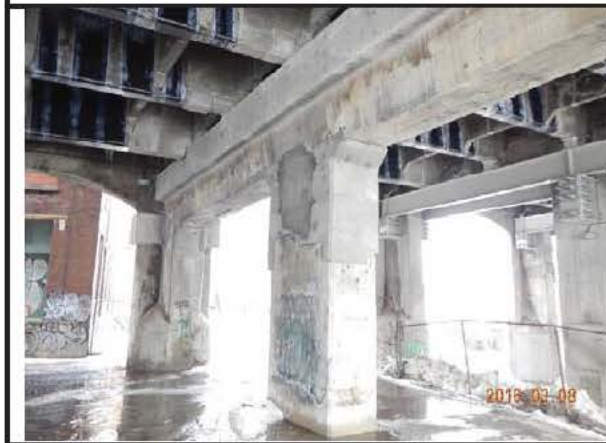
Photo 1: Vue générale

Dernière inspection: 2016-03-08						Evaluation: N/A	
A	B	C	D	CMI	CEC	FCS	Mode de rupture
40	37	23	0	17	2	N/A	N/A
Commentaires		DEL du béton sur 22% des surfaces affectant de façon IMP sa capacité. FH et obliques jusqu'à 3 mm représentant 1% des surfaces affectant de façon IMP sa capacité.				Commentaires de l'évaluateur:	
Activités		Code	Unité	Quantité	Code	Unité	Quantité
		3112	m2	30	N/A	N/A	N/A
Recommandation		15836			N/A

Élément inspecté à distance dans le cadre de l'inspection générale. Depuis que la colonne a été réparée, aucune inspection détaillée n'a été exécutée pour vérifier l'état de son matériau et son comportement. Il est requis de l'inspecter de manière détaillée pour voir si sa cote ne pourrait pas être ajustée à la hausse suite à ces travaux de réparation.

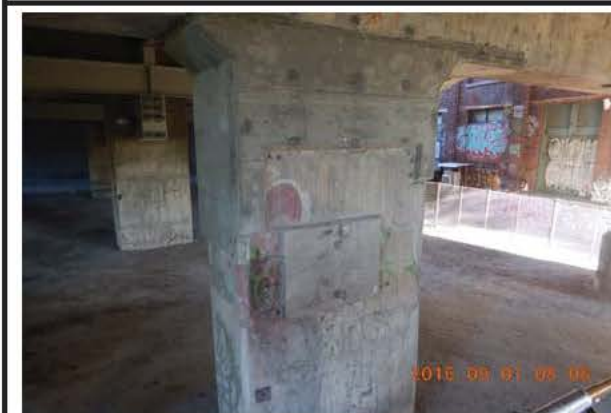
Photo 1: Colonne JC_9_160901_EM_9276

Dernière inspection: 2016-09-01						Évaluation: N/A	
A	B	C	D	CMI	CEC	FCS	Mode de rupture
95	5	0	0	1	4	N/A	N/A
Commentaires		Fissures verticales inférieures à 0,8 mm.				Commentaires de l'évaluateur:	
Activités		Code	Unité	Quantité	Code	Unité	Quantité
		N/A	N/A	N/A	N/A	N/A	N/A
Recommandation		N/A				N/A

Avis technique clos:
 - Aucun défaut réduisant la capacité de manière importante.
 - Cotes rehaussées.

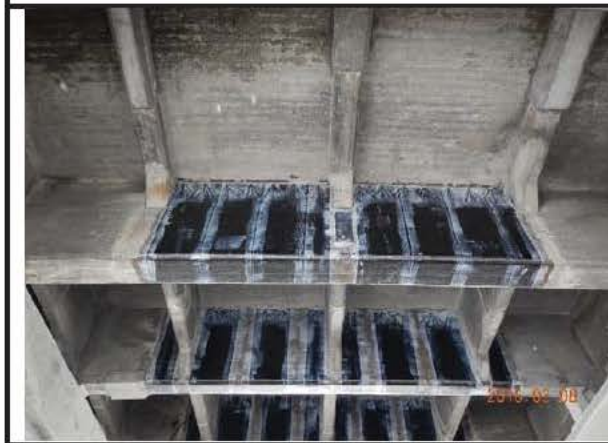
Photo 1: Vue générale

Dernière inspection: 2016-03-08						Evaluation: N/A	
A	B	C	D	CMI	CEC	FCS	Mode de rupture
59	30	10	1	10	2	N/A	N/A
Commentaires		DEL et ECL du béton avec AVC sur 10% des surfaces. PDS SUP à 50% des barres d'ARM sur 1% des surfaces pouvant réduire de façon IMP la capacité de l'élément à supporter les charges. FP INF à 0.8 mm sur 30% des surfaces. DESAG LEG et traces d'EFF.				Commentaires de l'évaluateur:	
Activités		Code	Unité	Quantité	Code	Unité	Quantité
		3131	m2	30	N/A	N/A	N/A
Recommandation		15835			N/A

Élément inspecté à distance dans le cadre de l'inspection générale. Depuis que de la réparation de l'intrados a été réalisée, aucune inspection détaillée n'a été exécutée pour vérifier l'état de son matériau et son comportement. Il est requis de l'inspecter de manière détaillée pour voir si sa cote ne pourrait pas être ajustée à la hausse suite à ces travaux de réparation.

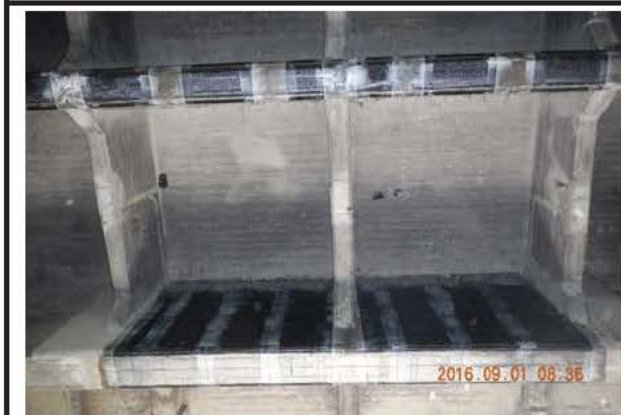
Photo 1: Aval JC 9_160901_JM_1344

Dernière inspection: 2016-09-01						Évaluation: N/A	
A	B	C	D	CMI	CEC	FCS	Mode de rupture
69	30	1	0	5	4	N/A	N/A
Commentaires		Eclatement avec armatures visibles corrodées sur 1% des surfaces. Fissures polygonales inférieures à 0.8 mm sur 30% des surfaces. Désagregation de moins de 25 mm. Efflorescence et taches de rouille.				Commentaires de l'évaluateur:	
Activités		Code	Unité	Quantité	Code	Unité	Quantité
		3131	m ²	41	N/A	N/A	N/A
Recommandation		9582			N/A

Avis technique clos:
 - Aucun défaut réduisant la capacité de manière importante.
 - Cotes rehaussées.

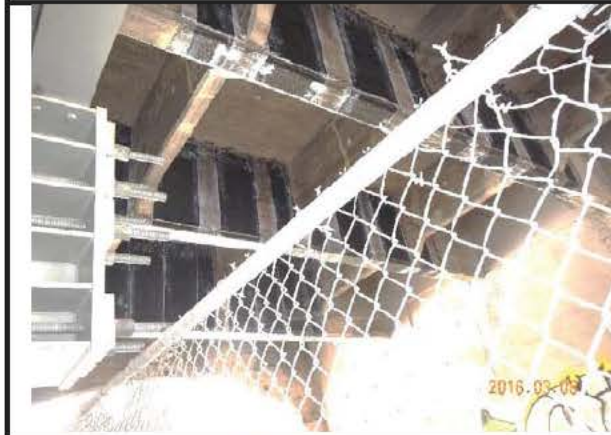
Photo 1: Vue générale

Dernière inspection: 2016-03-08						Evaluation: N/A	
A	B	C	D	CMI	CEC	FCS	Mode de rupture
89	10	1	0	2	1	N/A	N/A
Commentaires		Fibres de carbone installées. DEL du béton localisé à QQS endroits. FP et VTC INF à 0.8 mm. 1 FISS de flexion-cisaillement de 0.8 mm entre les DIAPH 2 et 3 représentant 1% des surfaces. FISS VTC de 2.5 mm près de l'appui de l'axe 60 affectant de façon T.IMP la capacité à supporter les charges (Voir le rapport d'évaluation de capacité portante-Contrat 61865).				Commentaires de l'évaluateur:	
Activités		Code	Unité	Quantité	Code	Unité	Quantité
		3121	m	10	N/A	N/A	N/A
Recommandation		8415			10039

Élément inspecté à distance dans le cadre de l'inspection générale. Depuis que de la fibre de carbone a été installée sur cette poutre, aucune inspection détaillée n'a été exécutée pour vérifier l'état de son matériau et son comportement. Il est requis de l'inspecter de manière détaillée pour voir si sa cote ne pourrait pas être ajustée à la hausse suite à ces travaux de réparation.

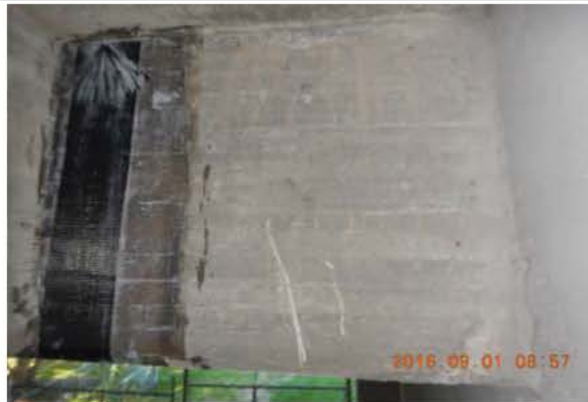
Photo 1: Aval

Dernière inspection: 2016-09-01						Evaluation: N/A	
A	B	C	D	CMI	CEC	FCS	Mode de rupture
90	9	1	0	2	4	N/A	N/A
Commentaires		Fibres de carbone installées. Délaminage. Fissures polygonales inférieures à 0,8 mm.				Commentaires de l'évaluateur:	
Activités		Code	Unité	Quantité	Code	Unité	Quantité
Recommandation		N/A	N/A	N/A	N/A	N/A	N/A

Avis technique clos:
- Aucun défaut réduisant la capacité de manière importante.
- Cotes rehaussées.

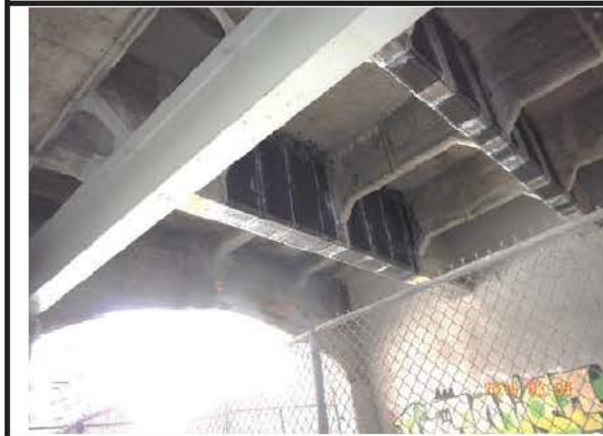
Photo 1: Vue générale

Dernière inspection: 2016-03-08						Evaluation: N/A	
A	B	C	D	CMI	CEC	FCS	Mode de rupture
79	10	11	0	7	1	N/A	N/A
Commentaires		Fibres de carbone installées. DEL du béton localisé à QQS endroits. FP et VTC INF à 0.8 mm. DEL du béton sur 11% des surfaces. FISS de 1 mm près de l'appui affectant de façon T.IMP la capacité à supporter les charges (Voir le rapport d'évaluation de capacité portante Contrat 61865).				Commentaires de l'évaluateur:	
Activités		Code	Unité	Quantité	Code	Unité	Quantité
Recommandation		3121	m	10	N/A	N/A	N/A
		8415				10039

Élément inspecté à distance dans le cadre de l'inspection générale. Depuis que de la fibre de carbone a été installée sur cette poutre, aucune inspection détaillée n'a été exécutée pour vérifier l'état de son matériau et son comportement. Il est requis de l'inspecter de manière détaillée pour voir si sa cote ne pourrait pas être ajustée à la hausse suite à ces travaux de réparation.

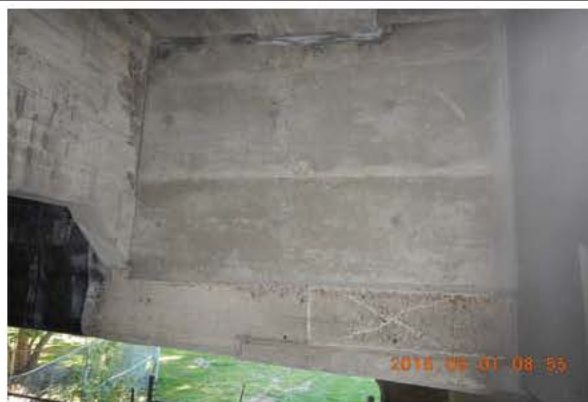
Photo 1: Aval JC_9_160901_EM_9288

Dernière inspection: 2016-09-01						Évaluation: N/A	
A	B	C	D	CMI	CEC	FCS	Mode de rupture
90	9	1	0	2	4	N/A	N/A
Commentaires		Fibres de carbone installées. Fissures polygonales et verticales inférieures à 0,8 mm. Désagrégation moins de 25 mm.				Commentaires de l'évaluateur:	
Activités		Code	Unité	Quantité	Code	Unité	Quantité
		N/A	N/A	N/A	N/A	N/A	N/A
Recommandation		N/A				N/A

Avis technique clos:
 - Aucun défaut réduisant la capacité de manière importante.
 - Cotes rehaussées.
