Ponts
**JACQUES CARTIER +
CHAMPLAIN**
Bridges
Canada

*Pont Champlain, Services de consultant,
Inspections annuelles des sections 5,
6 et 7 et services d'assistance pour
Inspection sur demande (2015-2018)
Contrat **62450***

Rapport d'inspection 2017 – Version finale
Janvier 2018

CHAPITRE 4. FICHES D'INSPECTION DÉTAILLÉES

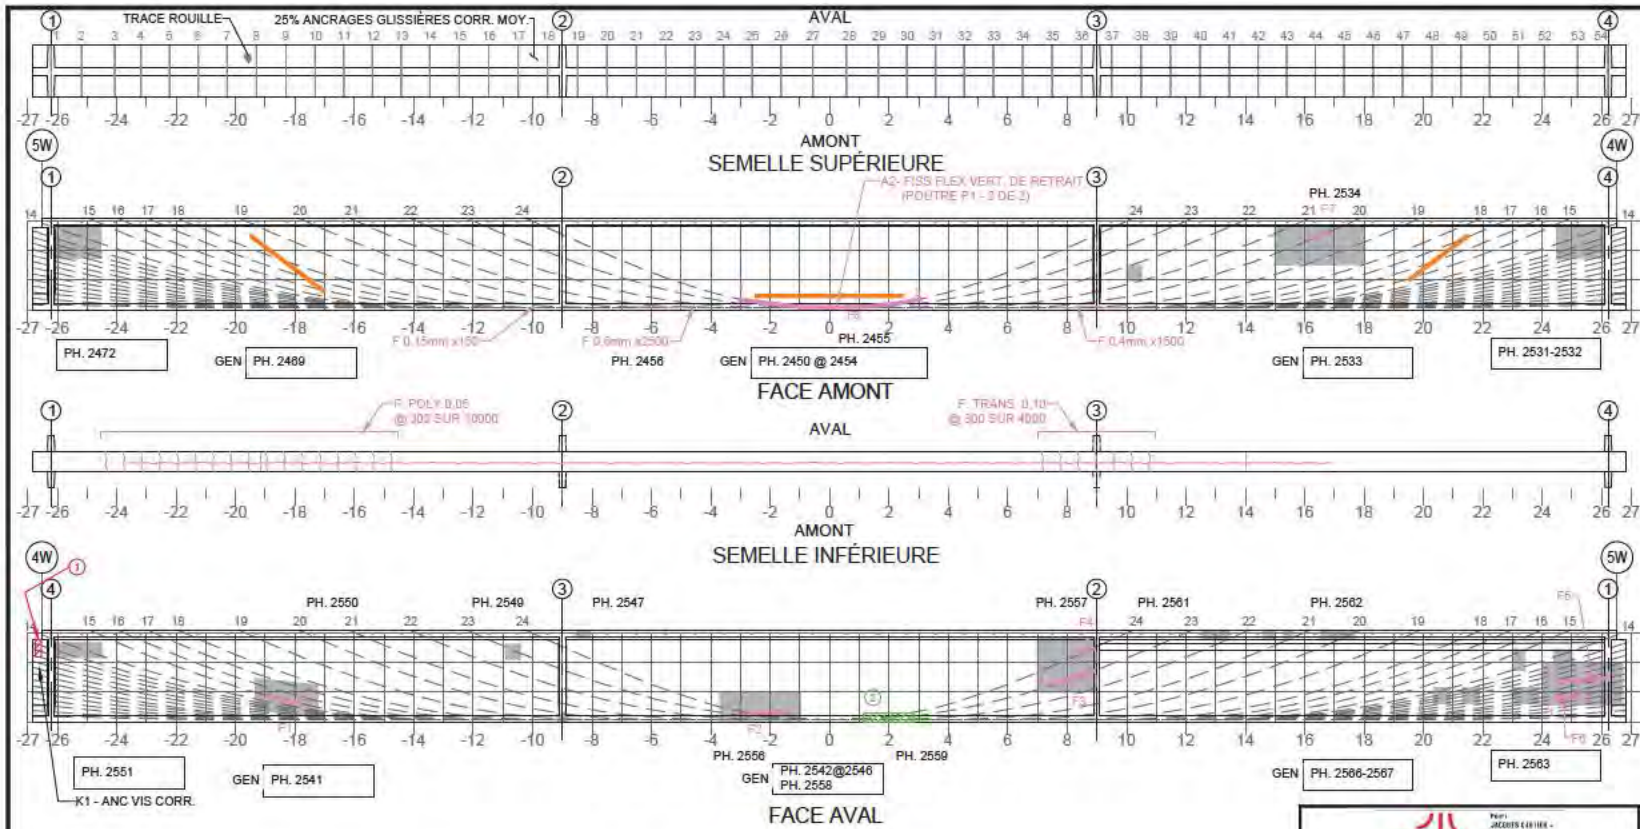
CONSORTIUM 	
	Inspection des sections 5,6 et 7 du pont Champlain 2015-2018 No. Contrat: 62450	
Inspecté par: J.V.	Section: SECTION 5	
Date: 2017-06-08	Localisation: 4W-5W	
Élément: RENFORT-PTE DALLE

- ECL + AVC 800x200
- DEL 1700x300

A1 - FISS. LCAB (5), CEC = 1

A2 - FISS FLEX, CEC = 1

Fissure	Propriétés de la fissure				Ouverture Max. (mm)	Longueur (m)	# Câble
	Coordonnées début (1)		Coordonnées fin (2)				
	X	Y	X	Y			
F1 (1)	-18.87	0.77	-17.87	0.63	0.35	1.01	15
F2	-2.99	0.33	-1.40	0.33	0.20	1.60	NA
F3 (1)	7.50	1.24	8.89	1.72	0.05	1.47	23
F4 (1)	8.43	2.38	8.89	2.37	0.05	0.46	24
F5 (1)	24.59	1.34	26.11	1.45	0.05	1.52	N/A
F6 (1)	24.45	0.68	25.32	1.00	0.05	0.93	6
F7 (1)	16.27	2.40	16.86	2.51	<0.15	0.60	20
F8	-3.04	0.45	3.09	0.20	0.35	6.13	24

(1) DONNÉES REPORTÉES : FISSURE CACHÉE PAR LE PRFC.

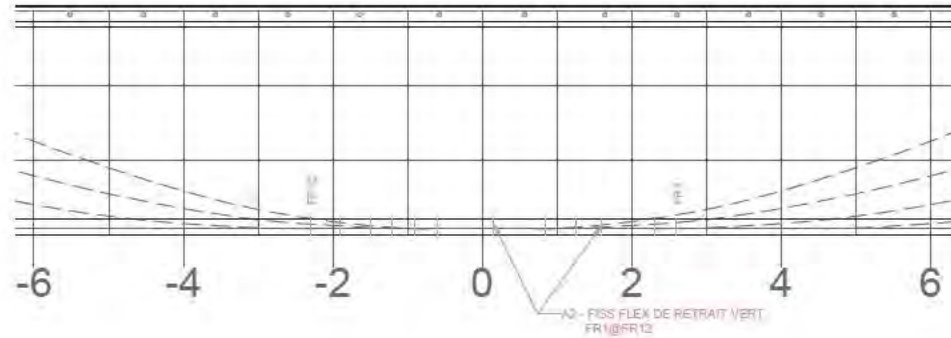
FACE AMONT

A2 - FISS FLEX, CEC = 1

Fissure	TABLEAU DE FISSURATION						# Câble
	Propriétés de la fissure				Ouverture Max. (mm)	Longueur (m)	
	Coordonnées début (1)		Coordonnées fin (2)				
X	Y	X	Y				
FR1	2.60	0	2.60	0.10	0.05	0.10	N/A
FR2	2.30	0	2.30	0.10	0.05	0.10	N/A
FR3	1.80	0	1.80	0.10	0.05	0.10	N/A
FR4	1.25	0	1.25	0.10	0.05	0.10	N/A
FR5	0.85	0	0.85	0.10	0.05	0.10	N/A
FR6	0.15	0	0.15	0.10	0.05	0.10	N/A
FR7	-0.60	0	-0.60	0.10	0.05	0.10	N/A
FR8	-0.90	0	-0.90	0.10	0.05	0.10	N/A
FR9	-1.20	0	-1.20	0.10	0.05	0.10	N/A
FR10	-1.50	0	-1.50	0.10	0.05	0.10	N/A
FR11	-1.90	0	-1.90	0.10	0.05	0.10	N/A
FR12	-2.30	0	-2.30	0.10	0.05	0.10	N/A

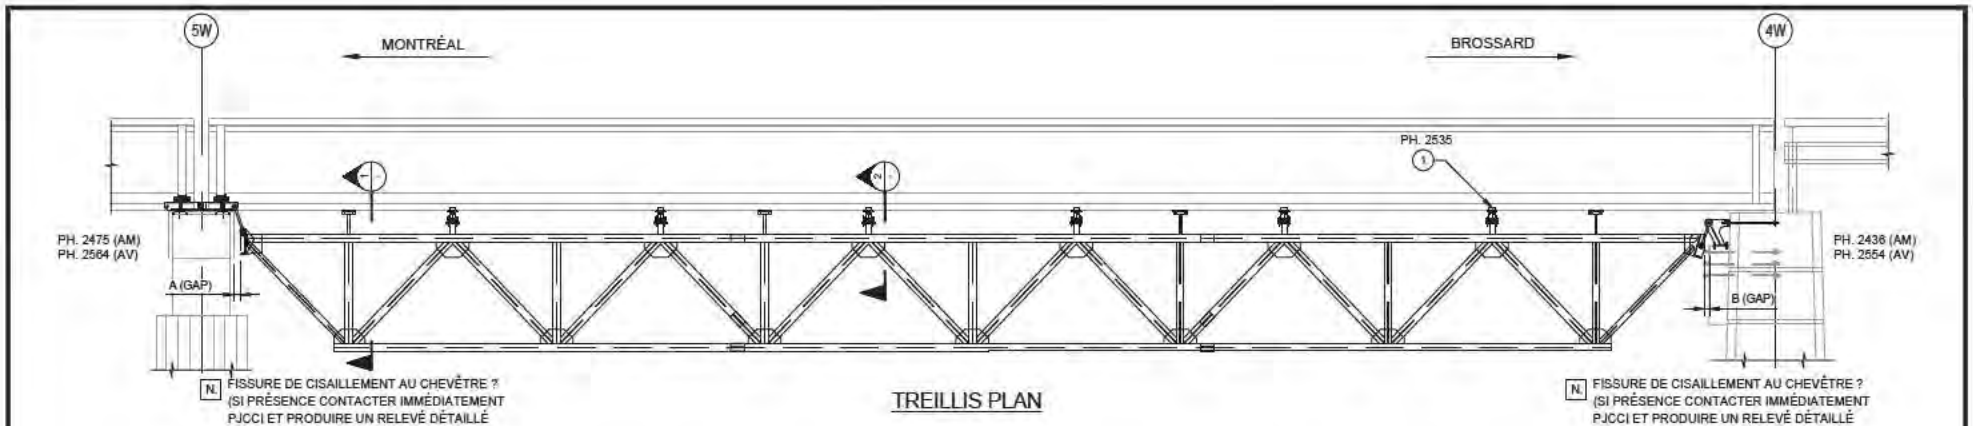
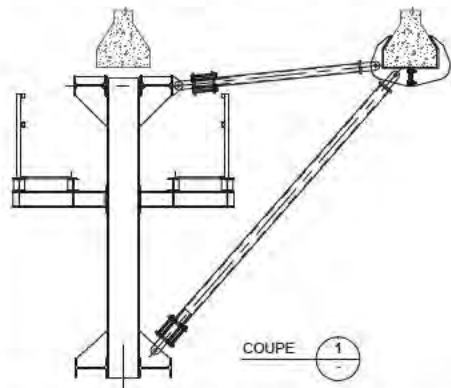
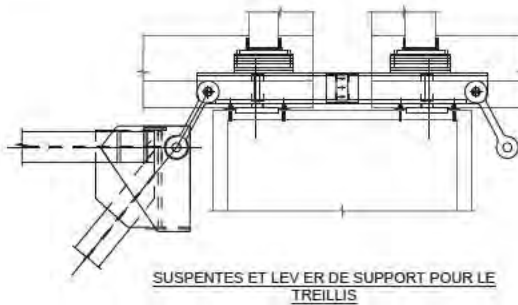
CONSORTIUM 	
	Inspection des sections 5,6 et 7 du pont Champlain 2015-2018 No. Contrat: 62450	
	Inspecté par: J.V.	Section: SECTION 5
	Date: 2017-06-08	Localisation: 4W-5W Élément: RENFORT-PTE P1

RÉFÉRENCE	COMMENTAIRE
1	CEC=4, G3 - PERTE CONT 100% (NON APPLUYE)

2015		2016		2017		2018	
	A (mm)	B (mm)	A (mm)	B (mm)	A (mm)	B (mm)	A (mm)	B (mm)
GAP	-	-	-	-	272	140	-	-
TEMPÉRATURE	-	-	-	-	18 C	20 C	-	-

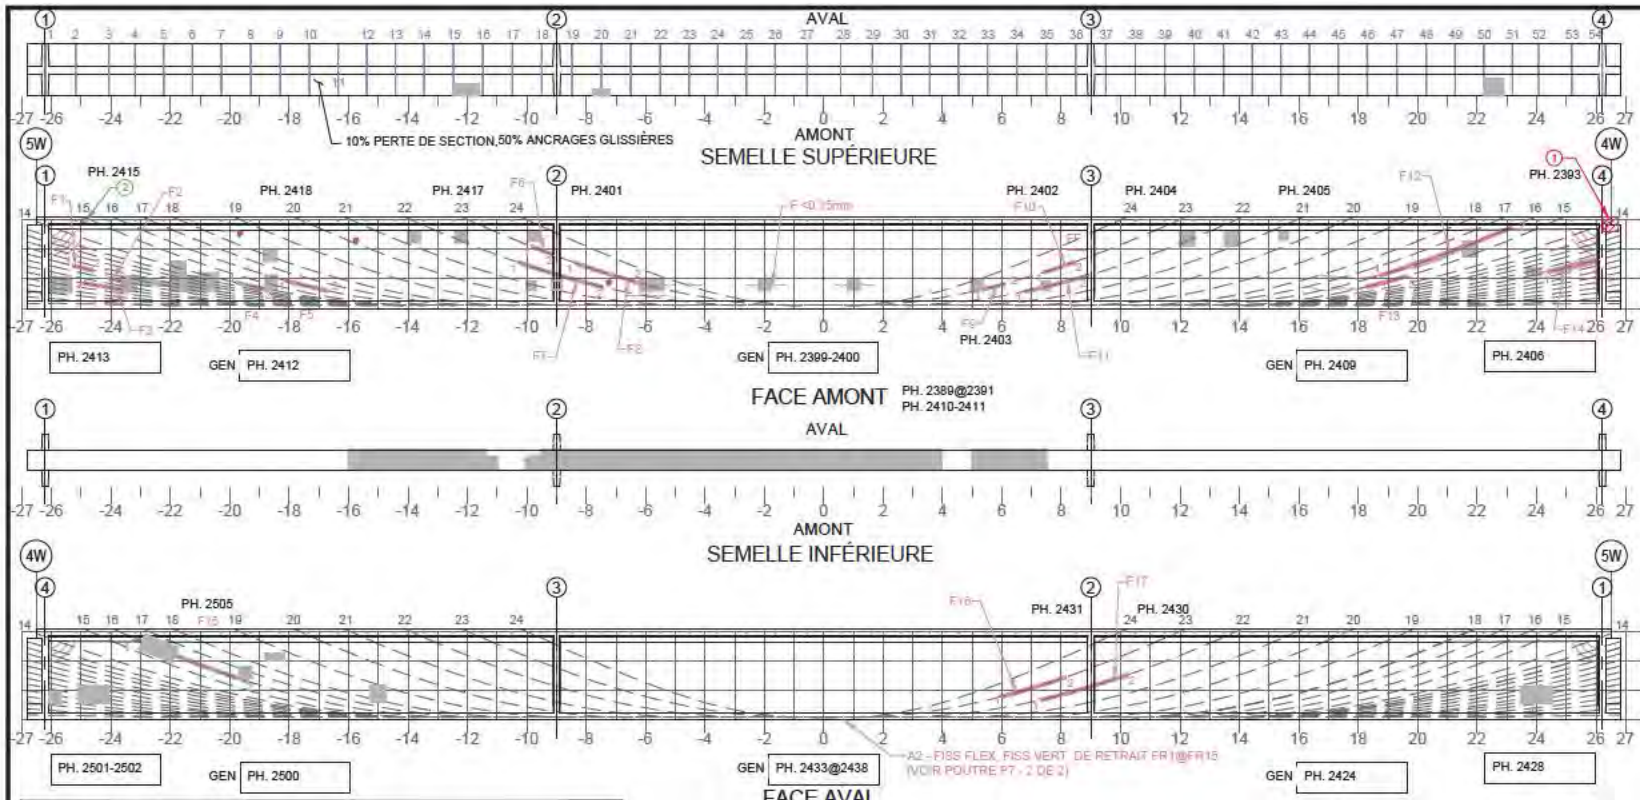
Commentaire(s):
 1. ECL + AVC 500x500 (CÔTÉ EXT.)
 2. DEL 150x150 (CÔTÉ EXT.)

A1 - FISS. LCAB (5), CEC = 1

Fissure	TABLEAU DE FISSURATION						
	Propriétés de la fissure						
	Coordonnées début (1)		Coordonnées fin (2)		Ouverture Max. (mm)	Longueur (m)	# Câble
X	Y	X	Y				
F1	-25.28	1.43	-24.62	1.27	0.05	0.68	9
F2	-24.06	1.00	-23.85	0.91	0.05	0.42	8
F3	-24.91	0.85	-23.85	0.84	0.15	1.28	8
F4	-19.78	0.87	-18.82	0.66	0.10	0.98	14
F5	-18.13	0.94	-18.72	0.60	0.05	1.45	10
F6	-9.84	2.08	-9.09	1.80	0.05	0.80	23
F7	-10.29	1.55	-7.43	0.71	0.20	2.98	22
F8	-8.39	1.54	-8.19	0.85	0.05	2.31	23
F9	5.36	0.84	6.08	0.82	0.05	0.74	23
F10	7.43	1.22	8.43	1.55	0.05	1.06	23
F11	6.75	0.56	8.99	1.11	0.10	2.21	22
F12	18.74	1.11	23.16	2.74	0.30	4.71	16
F13	18.28	0.73	19.65	1.09	0.05	1.42	15
F14	24.39	1.23	26.11	1.64	0.05	1.77	9

Fissure	TABLEAU DE FISSURATION						
	Propriétés de la fissure						
	Coordonnées début (1)		Coordonnées fin (2)		Ouverture Max. (mm)	Longueur (m)	# Câble
X	Y	X	Y				
F15	-23.24	2.77	-19.43	1.32	<0.15	4.08	16
F16	6.00	0.80	8.15	1.45	0.15	2.25	23
F17	7.29	0.68	10.23	1.53	0.25	3.06	22

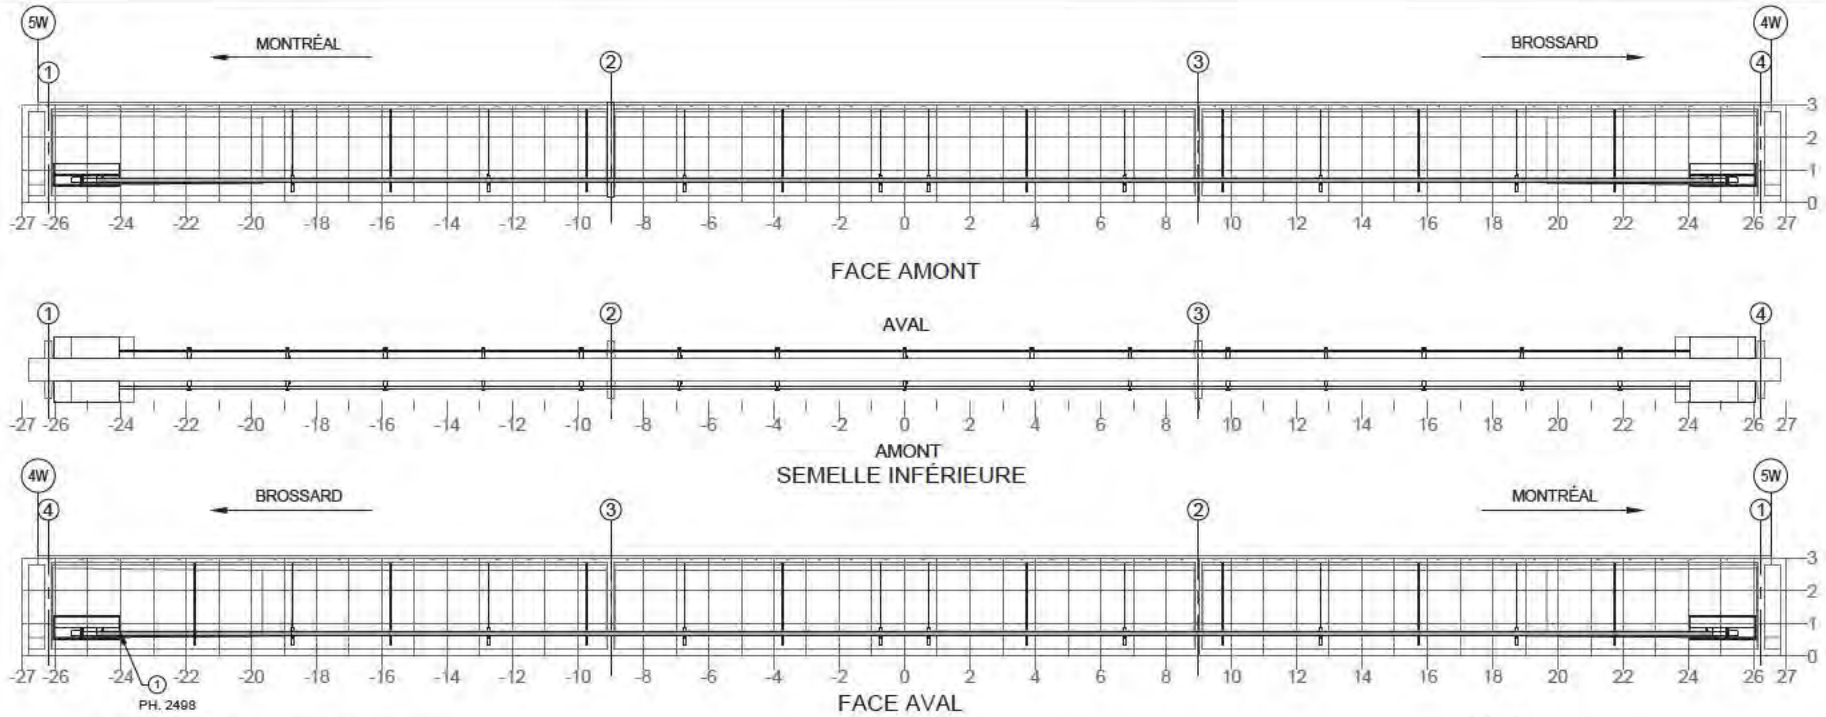
PH. 2498

RÉFÉRENCE	COMMENTAIRE
1	C1 - AG EXT (4-TROUS Ø 40mm) (POUR PTE DALLE) (AUTORISÉS PAR LE CONCEPTEUR)
2	C1 - DEGRAD UV (5% - CEC3)

COMPOSANT	TYPE	TOTAL INSPECTÉ	UNITÉS	L'ÉTAT DU MATÉRIAU				CEC
				A	B	C	D	
BANDES DE TFC	P		un	95	0	5	0	3
ANCRAGES MÉCANIQUES	P				N/A			
RENFORT-PRFC								3

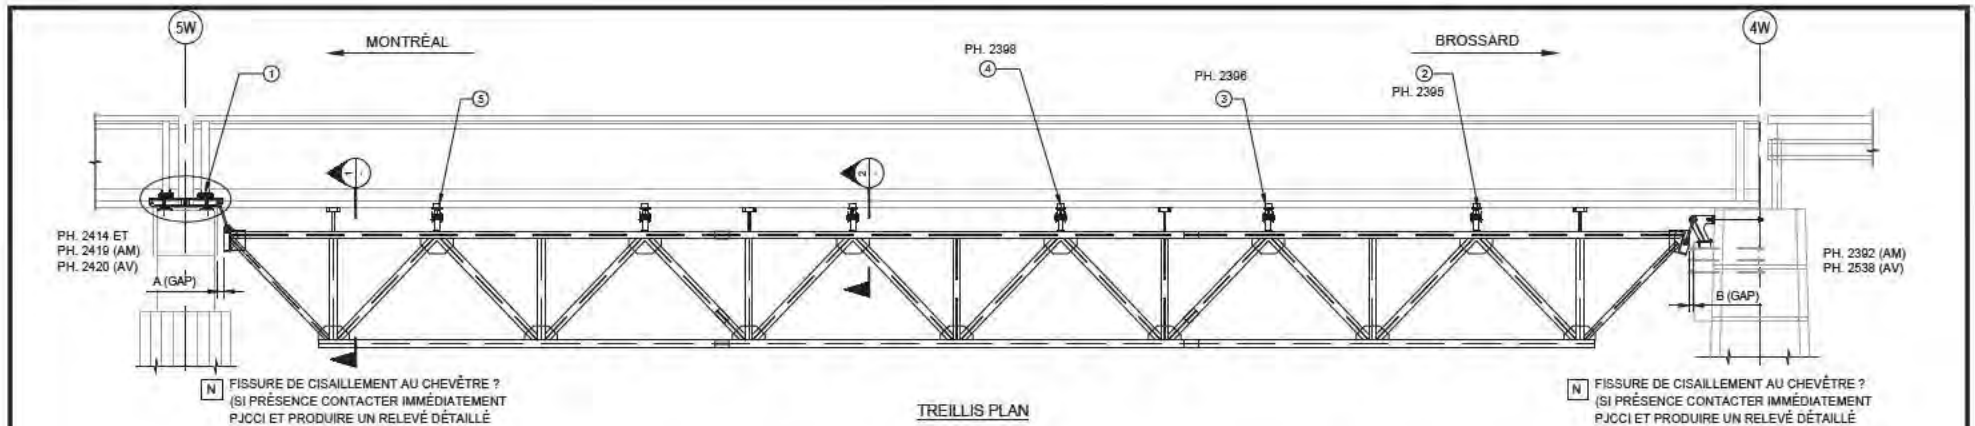
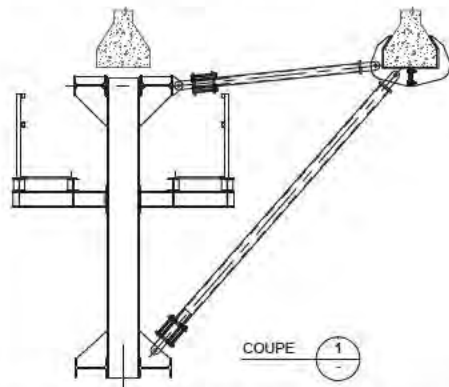
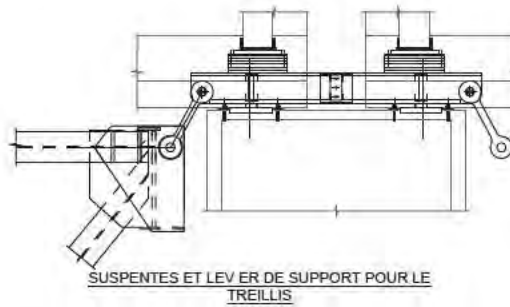
CONSORTIUM  	
Inspection des sections 5,6 et 7 du pont Champlain 2015-2018		No. Contrat: 62450	
Inspecté par:	J.V. [REDACTED]	Section:	SECTION 5
Date:	2017-06-08	Localisation:	4W-5W
		Élément:	RENFORT-PRFC P7

RÉFÉRENCE	COMMENTAIRE
1	CEC=4, G5 - PERTE CONT PRT1 100% < 3mm (AVAL)
2	CEC=4, G3 - PERTE CONT 50% (1% C)
3	CEC=4, G3 - PERTE CONT 50% (1% C)
4	CEC=4, G3 - PERTE CONT MILIEU 10%
5	G3 - PERTE CONT 20%

2015		2016		2017		2018	
	A (mm)	B (mm)	A (mm)	B (mm)	A (mm)	B (mm)	A (mm)	B (mm)
GAP	-	-	220	85	215	100	-	-
TEMPÉRATURE	-	-	23 C	23 C	15 C	17 C	-	-

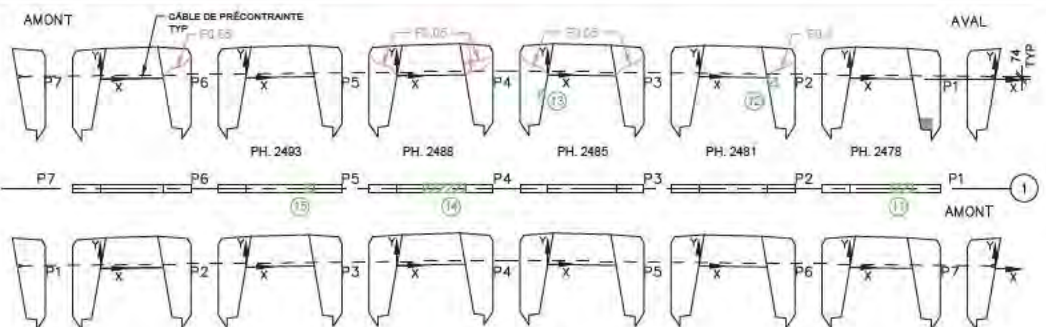
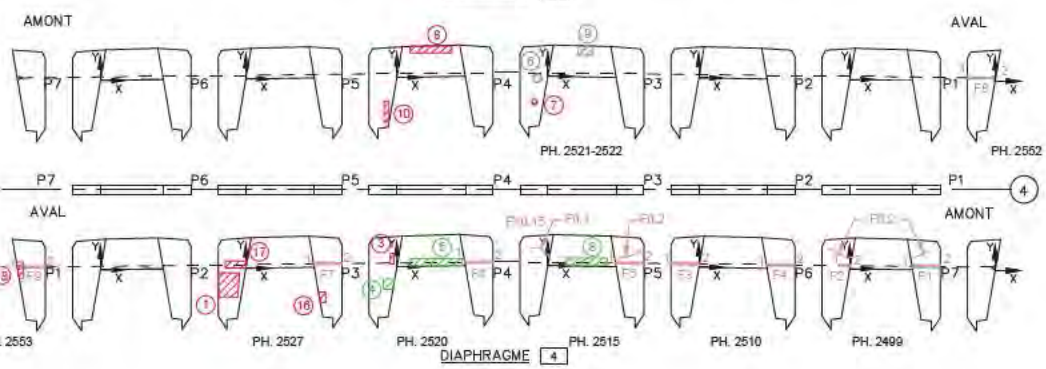
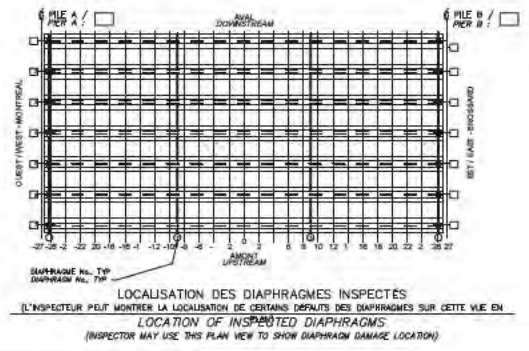
CONSORTIUM	
Inspection des sections 5,6 et 7 du pont Champlain 2015-2018		No. Contrat: 62450	
Inspecté par:	J.V	Section:	SECTION 5
Date:	2017-06-08	Localisation:	4W-5W
		Élément:	TM1.1 P7

1. ECL + DEL 700x700	11. DEL 600x200
2. ECL 300x300	12. DEL 200x200
3. ECL+ AVC 100x300	13. DEL 100x200
4. DEL 300x300	14. DEL 1200 x200
5. DEL 1500x200	15. DEL 200x200
6. DEL Ø200mm	16. ECL 200x200
7. ECL +AVC Ø150	17. ECL 600x200
8. ECL 1200x200	18. ECL 600x200 (K1-ANC VIS CORR)
9. DEL 400x250	
10. ECL + AVC 150x600

Fissure	TABLEAU DE FISSURATION					
	Propriétés de la fissure				Ouverture Max. (mm)	Longueur (m)
	Coordonnées début (1)		Coordonnées fin (2)			
X	Y	X	Y			
F1	1.79	0.10	2.59	0.10	0.05	0.800
F2	-0.30	0.10	0.02	0.10	0.05	0.320
F3	-0.79	0.10	0.02	0.10	0.10	0.810
F4	1.94	0.10	2.75	0.10	0.05	0.810
F5	1.94	0.10	2.75	0.10	0.05	0.810
F6	1.94	0.10	2.75	0.10	0.10	0.810
F7	1.94	0.10	2.75	0.10	0.01	0.810
F8	-0.79	0.10	0.02	0.10	0.05	0.810
F9	-2.38	0.10	-1.57	0.10	0.05	0.810

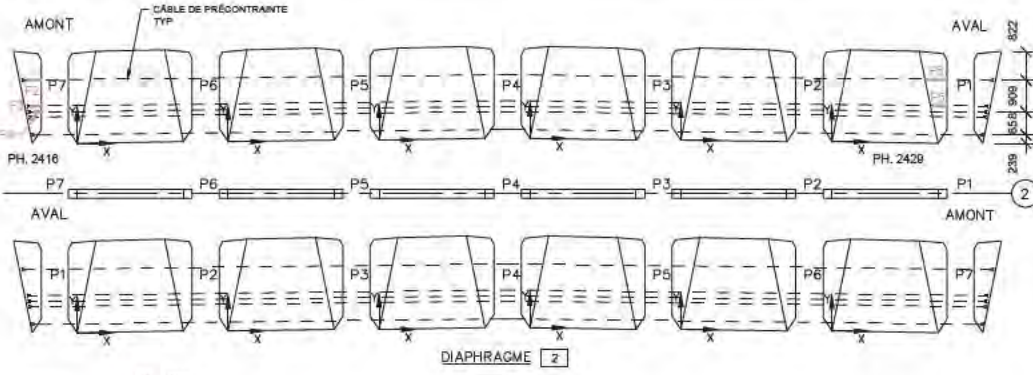
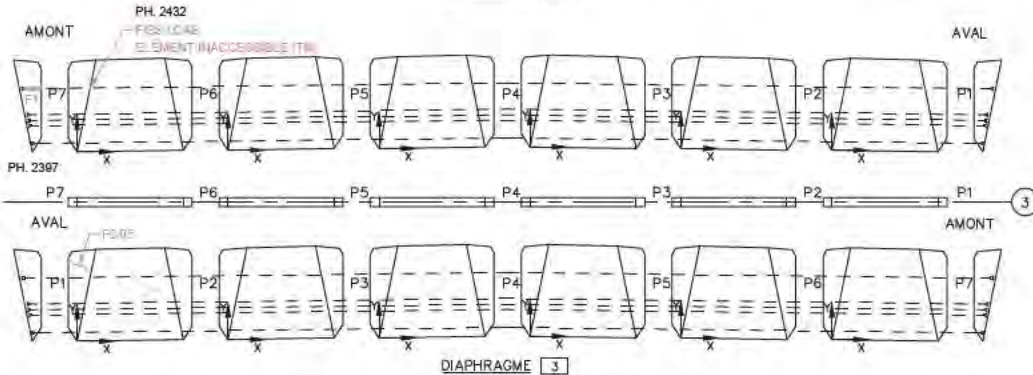
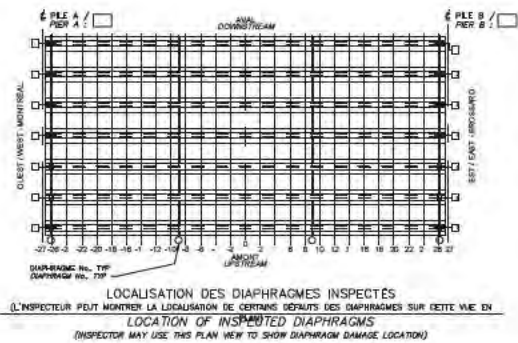
Commentaire(s):
 AXE 2: K1 - FISS LCAB (3), CEC=1
 AXE 3: K1 - FISS LCAB (1), CEC=3

Fissure	TABLEAU DE FISSURATION					Longueur (m)
	Propriétés de la fissure				Ouverture Max. (mm)	
	Coordonnées début (1)		Coordonnées fin (2)			
	X	Y	X	Y		
F1	-0.50	1.70	0.00	1.70	0.05	0.6
F2	-0.40	1.70	0.00	1.70	0.05	0.4
F3	-0.30	0.98	0.00	0.98	0.05	0.3
F4	-0.20	0.78	0.00	0.78	0.05	0.2
F5	2.89	0.98	3.29	0.98	0.05	0.4
F6	2.69	1.70	3.29	1.70	0.05	0.8

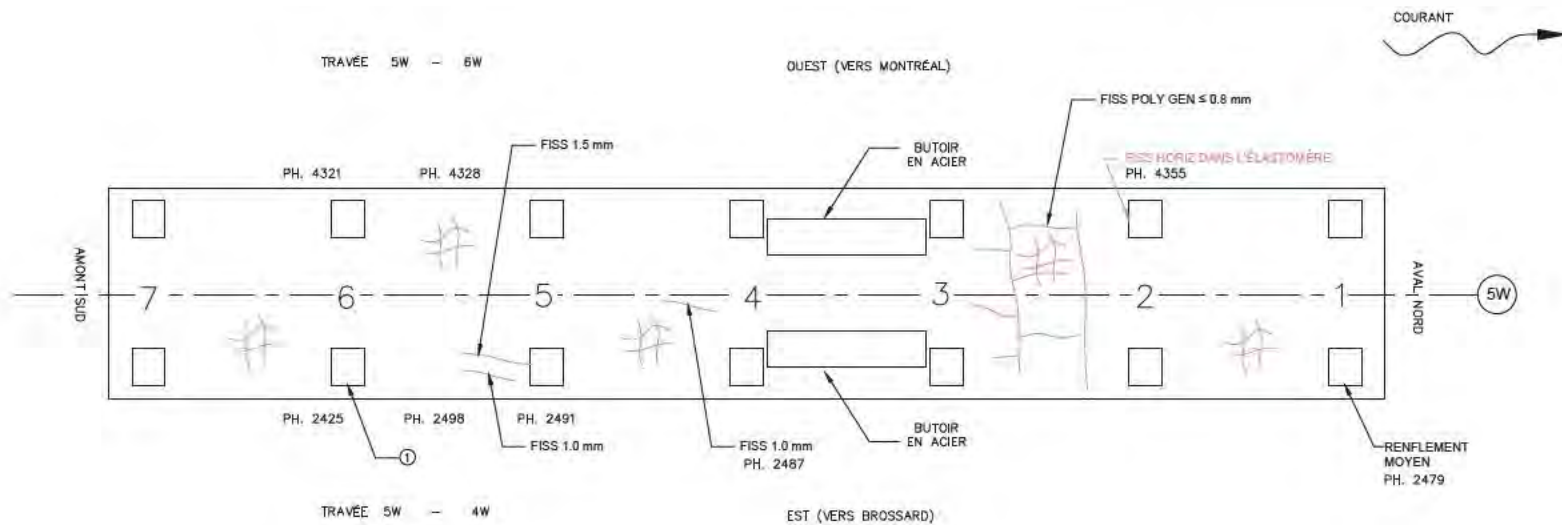
1. FISSURES DANS L'ÉLASTOMÈRE

Élément	Total Inspecté	Unité	État du matériau				CEC
			A	B	C	D	
APPAREILS D'APPUI OUEST	7	un	85	15	0	0	4
APPAREILS D'APPUI EST	7	un	70	30	0	0	4
BUTOIR	2	un	100	0	0	0	4
ASSISE	46	m ²	50	48	2	0	4

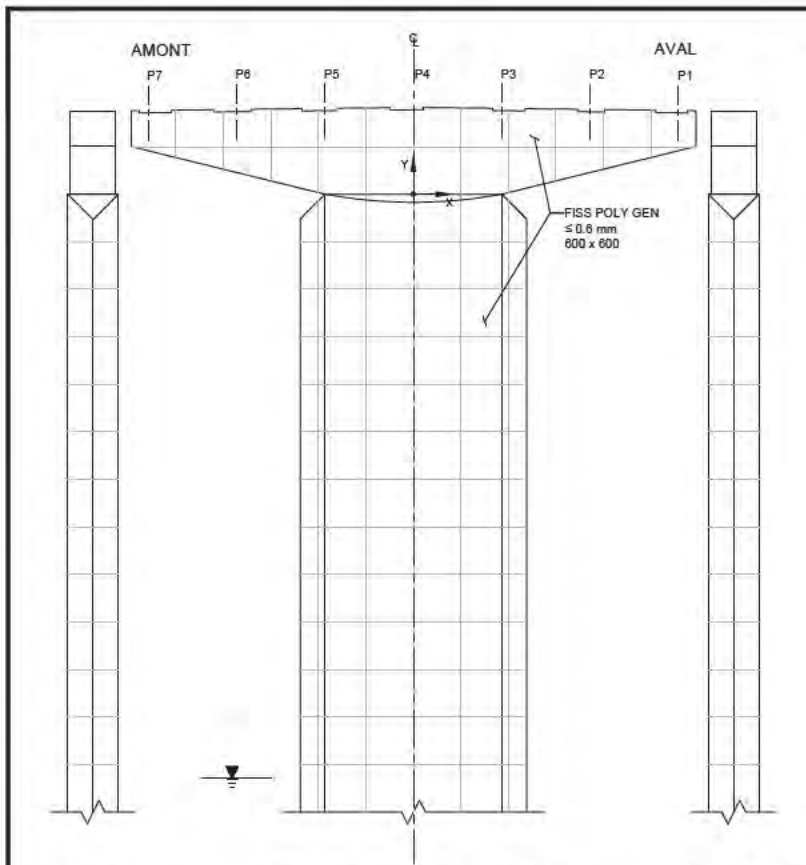
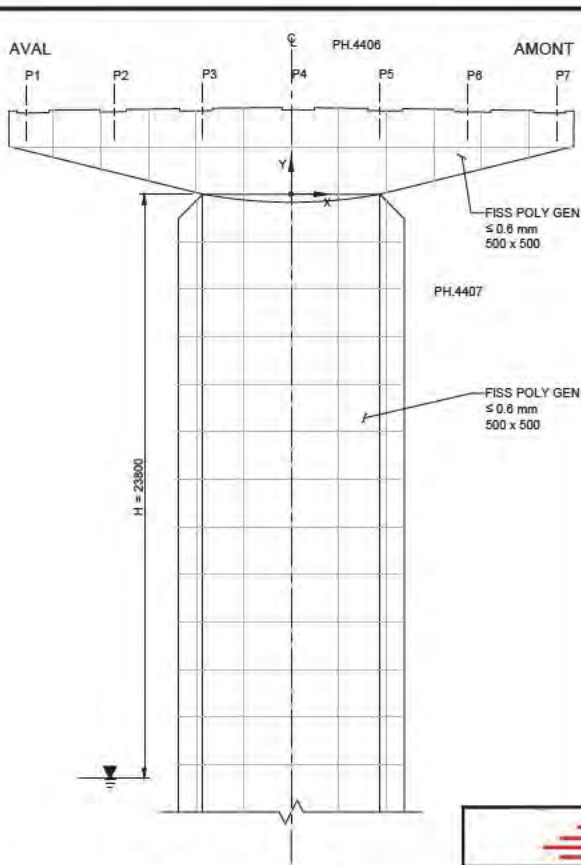
Commentaire(s):
 CHEMISAGE DU FÛT CORROSION MOYENNE GÉNÉRALISÉE

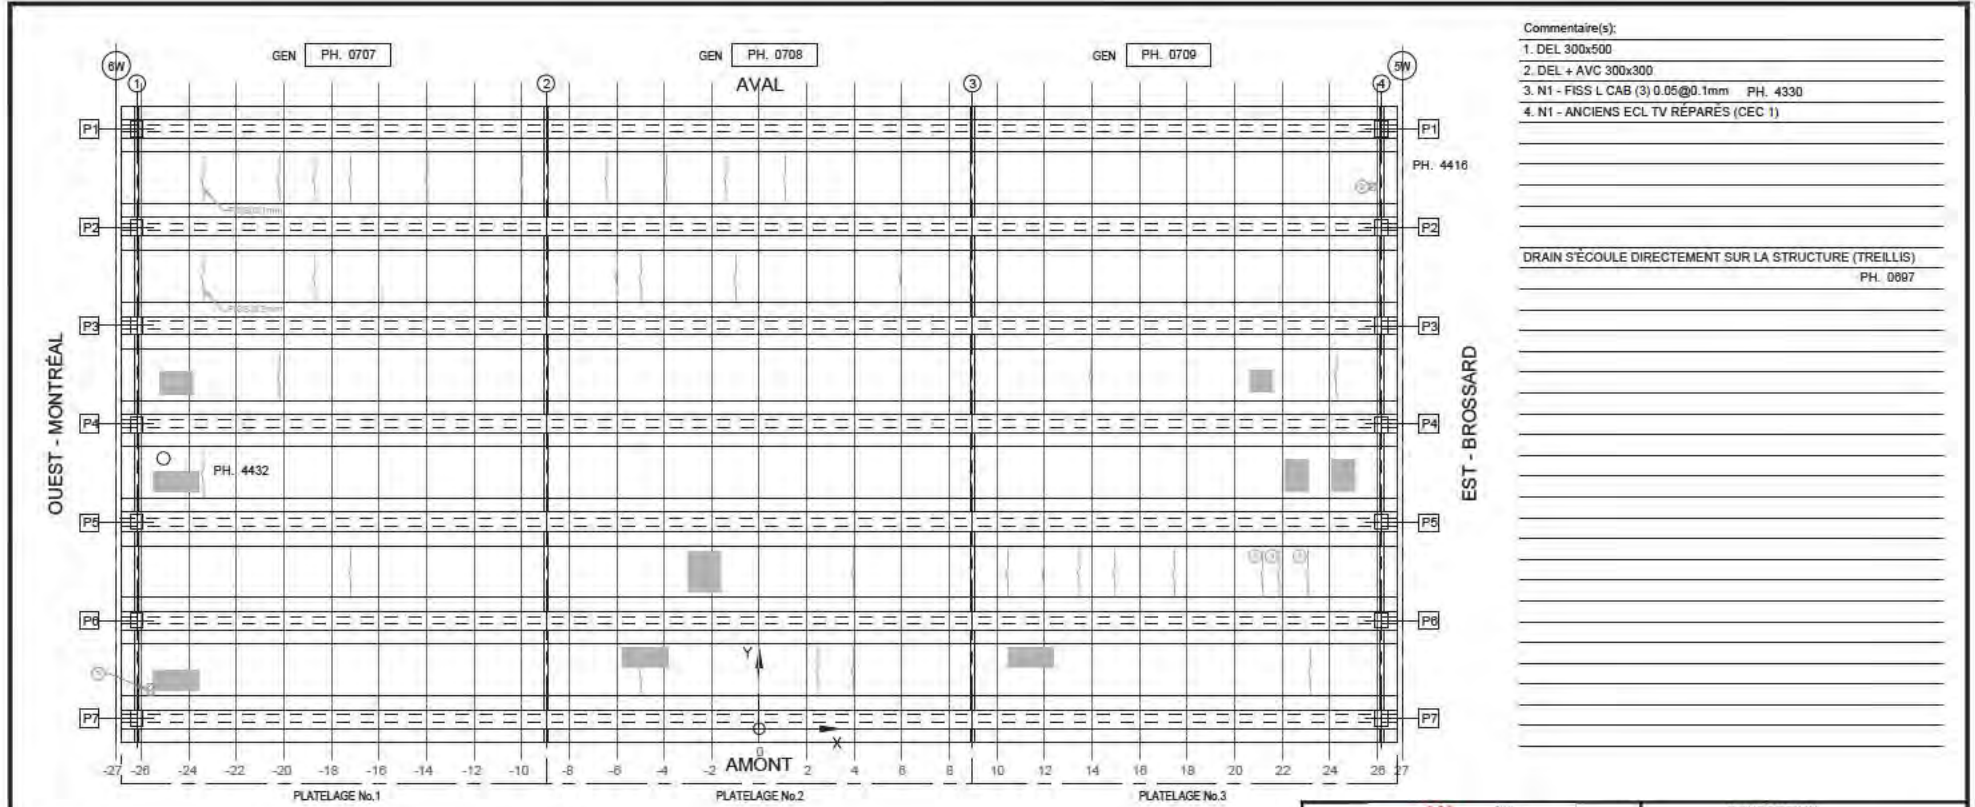
- Commentaire(s):
1. DEL 300x500
 2. DEL + AVC 300x300
 3. N1 - FISS L CAB (3) 0.05@0.1mm PH. 4330
 4. N1 - ANCIENS ECL TV RÉPARÉS (CEC 1)

DRAIN S'ÉCOULE DIRECTEMENT SUR LA STRUCTURE (TREILLIS)
PH. 0097

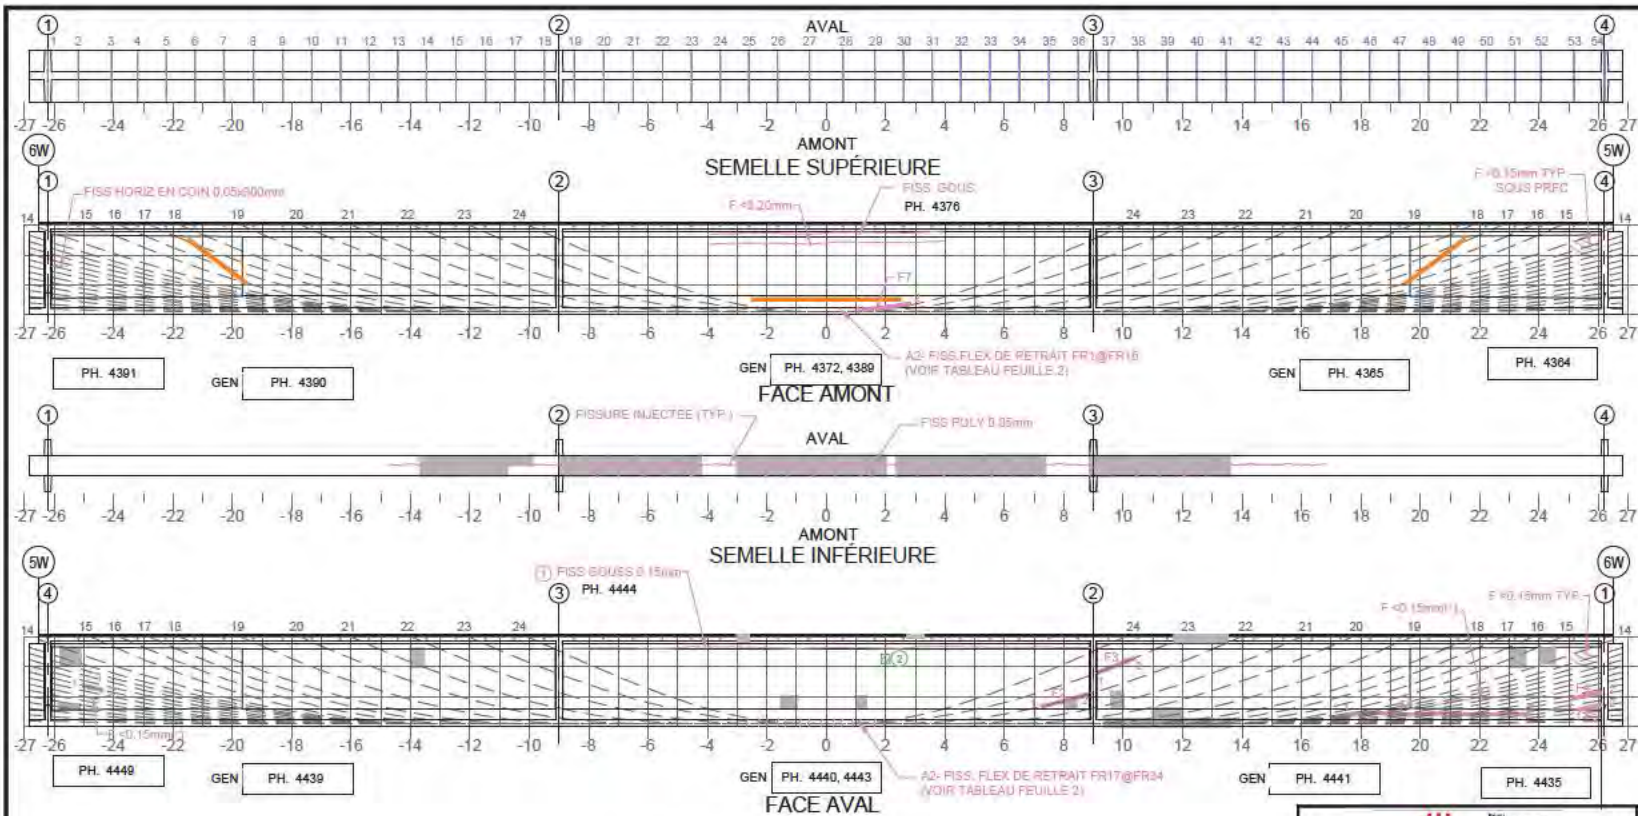
- A2-FISS GOUSS 0.15mm (CEC 3)
- DEL 300x300

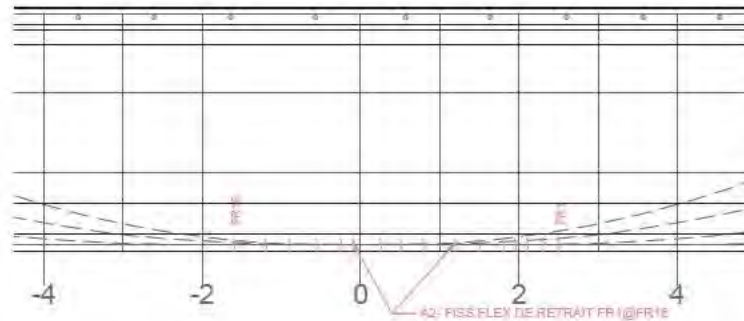
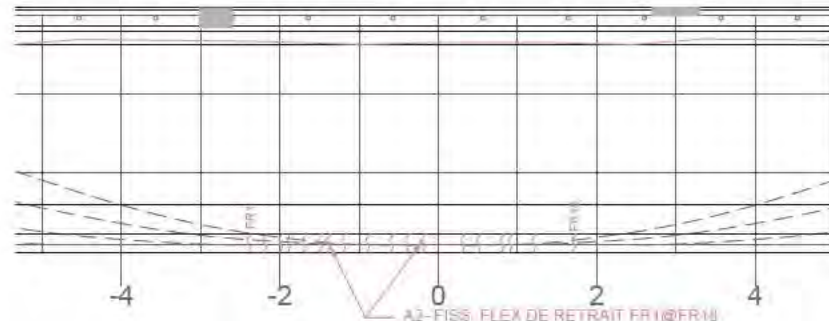
Commentaire(s):
A2 - FISS FLEX, CEC=1

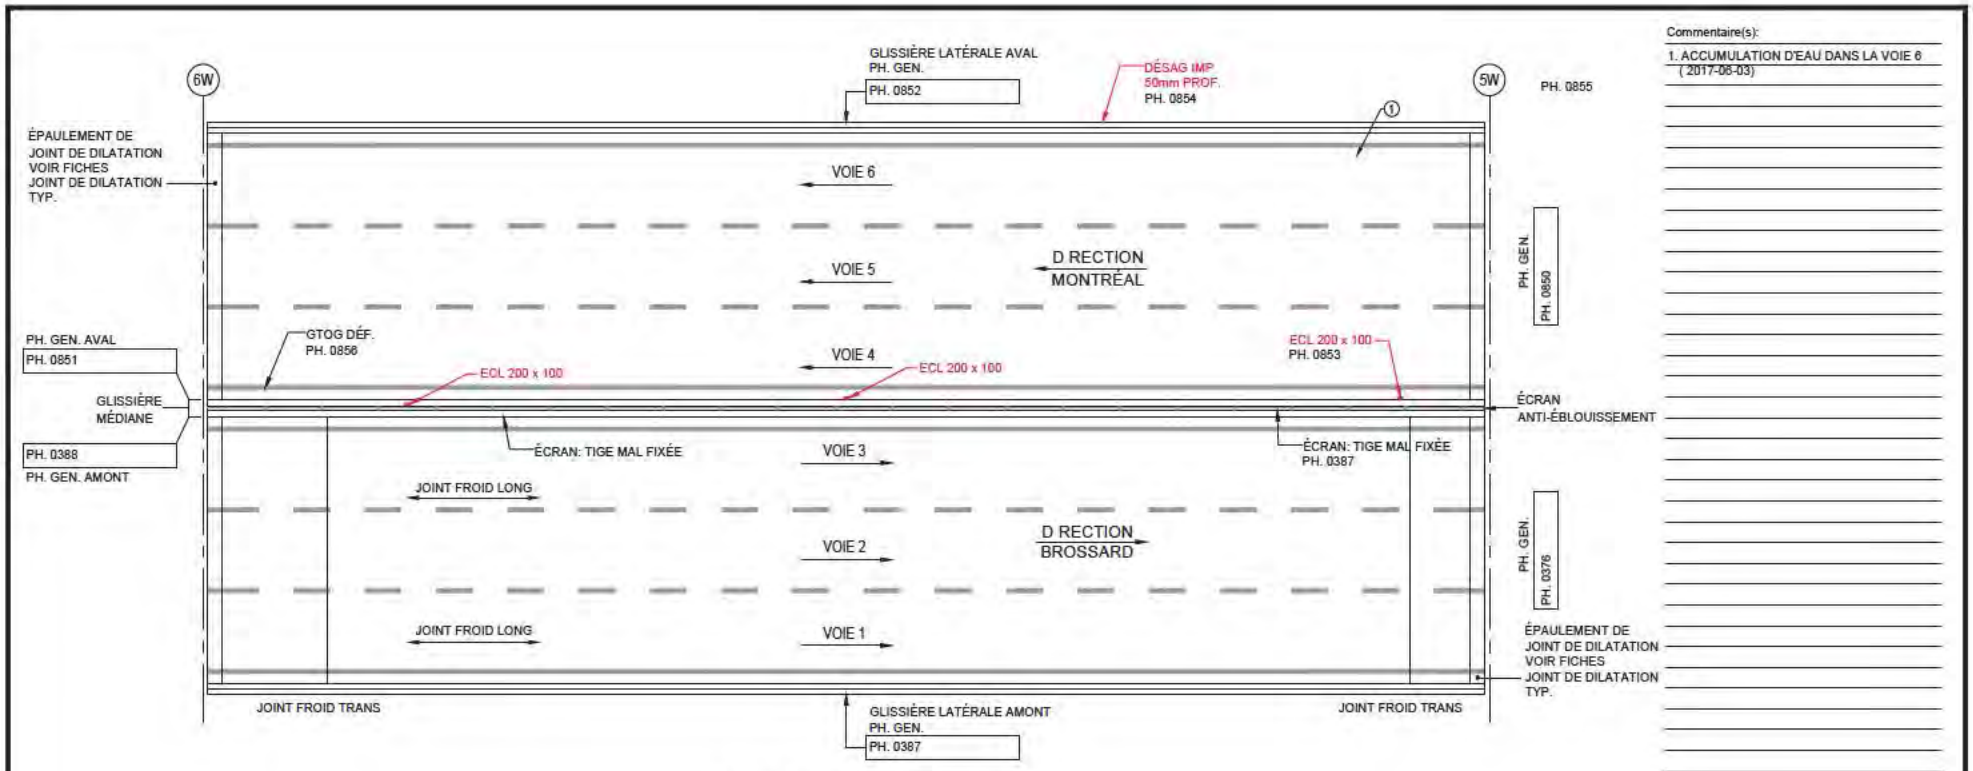
Commentaire(s):
 1. ACCUMULATION D'EAU DANS LA VOIE 6
 (2017-06-03)

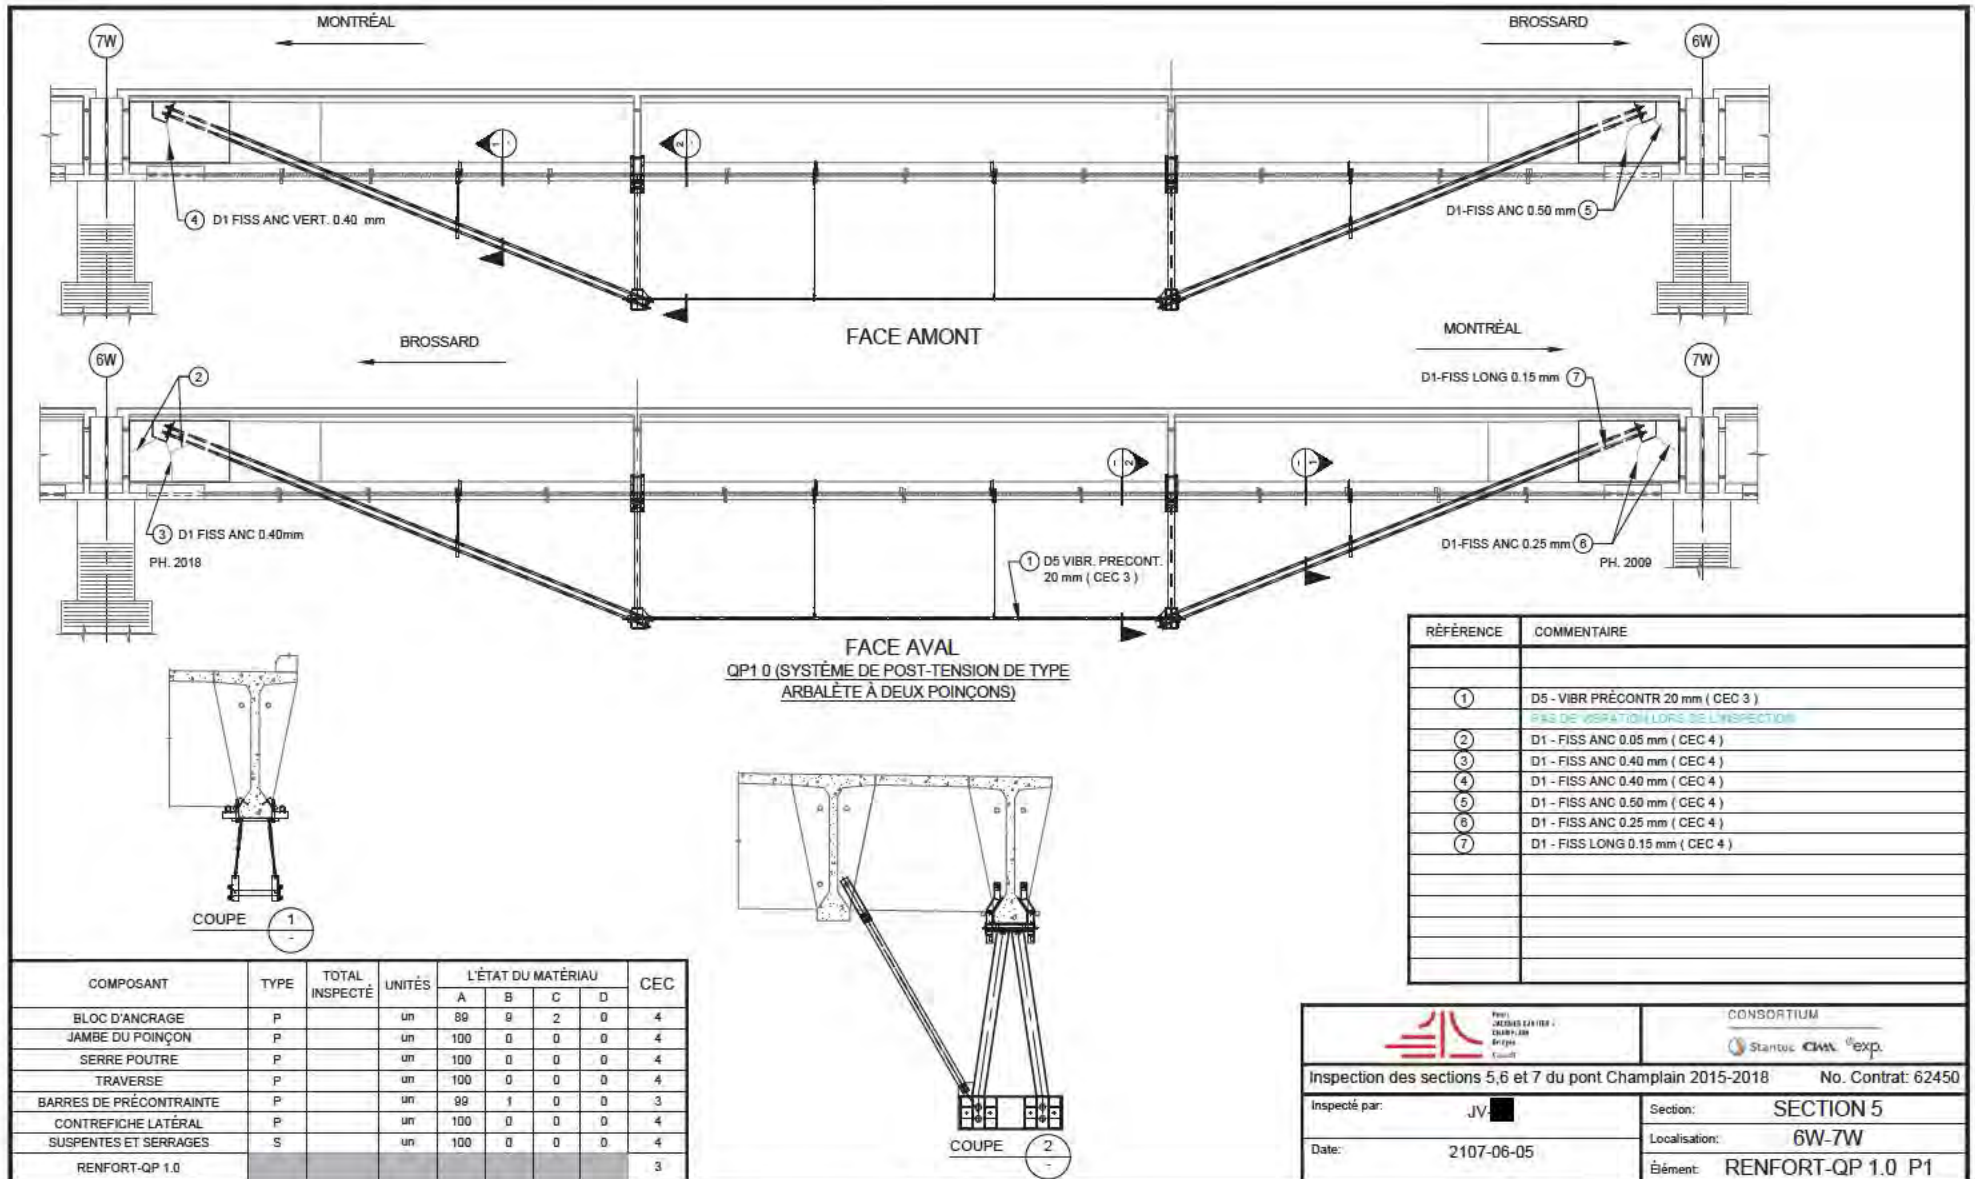
FACE AVANT
QP1.0 (SYSTÈME DE POST-TENSION DE TYPE ARBALÈTE À DEUX POINÇONS)

RÉFÉRENCE	COMMENTAIRE
①	D5 - VIBR PRÉCONTR. 20 mm (CEC 3) <i>PAS DE VÉRIFICATION LORS DE L'INSPECTION</i>
②	D1 - FISS ANC 0.05 mm (CEC 4)
③	D1 - FISS ANC 0.40 mm (CEC 4)
④	D1 - FISS ANC 0.40 mm (CEC 4)
⑤	D1 - FISS ANC 0.50 mm (CEC 4)
⑥	D1 - FISS ANC 0.25 mm (CEC 4)
⑦	D1 - FISS LONG 0.15 mm (CEC 4)

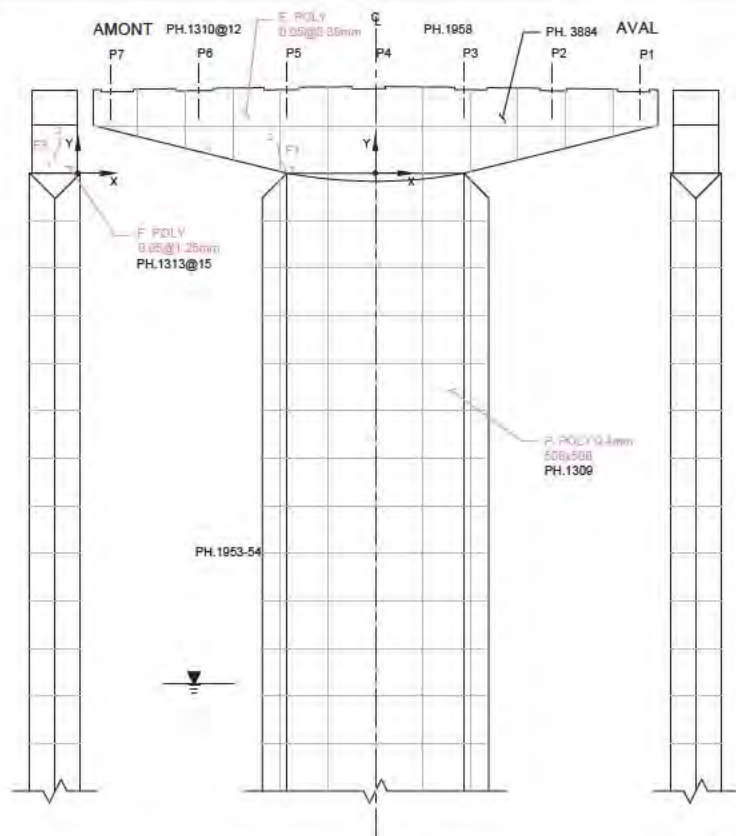
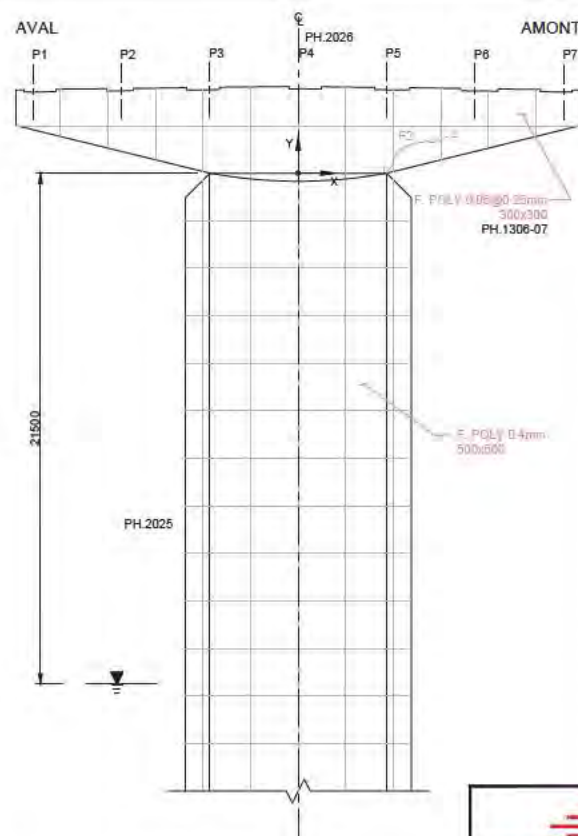
Commentaire(s):
 Q1-FPE >0.3mm (0.5mm) CEC 1

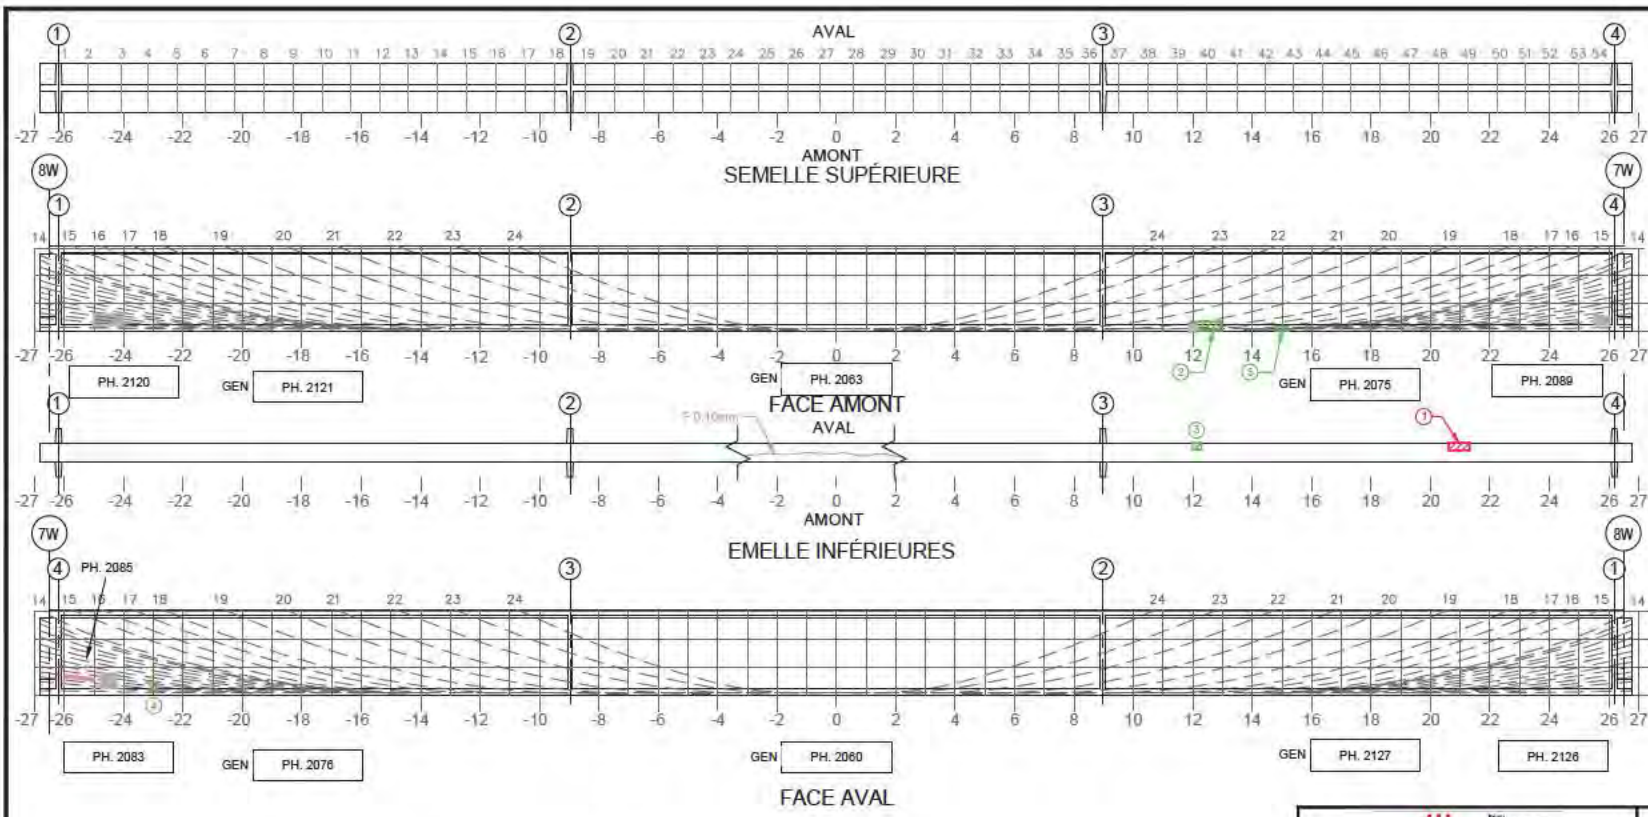
1. ECL + AVC 700x200
2. ECL + AVC 1000x300
3. DEL 300x300
4. DEL 200x200
5. DEL 400x150
