Ponts
**JACQUES CARTIER +
CHAMPLAIN**
Bridges
Canada

*Pont Champlain, Services de consultant,
Inspections annuelles des sections 5,
6 et 7 et services d'assistance pour
Inspection sur demande (2015-2018)
Contrat **62450***

Rapport d'inspection 2017 – Version finale
Janvier 2018

CHAPITRE 4. FICHES D'INSPECTION DÉTAILLÉES

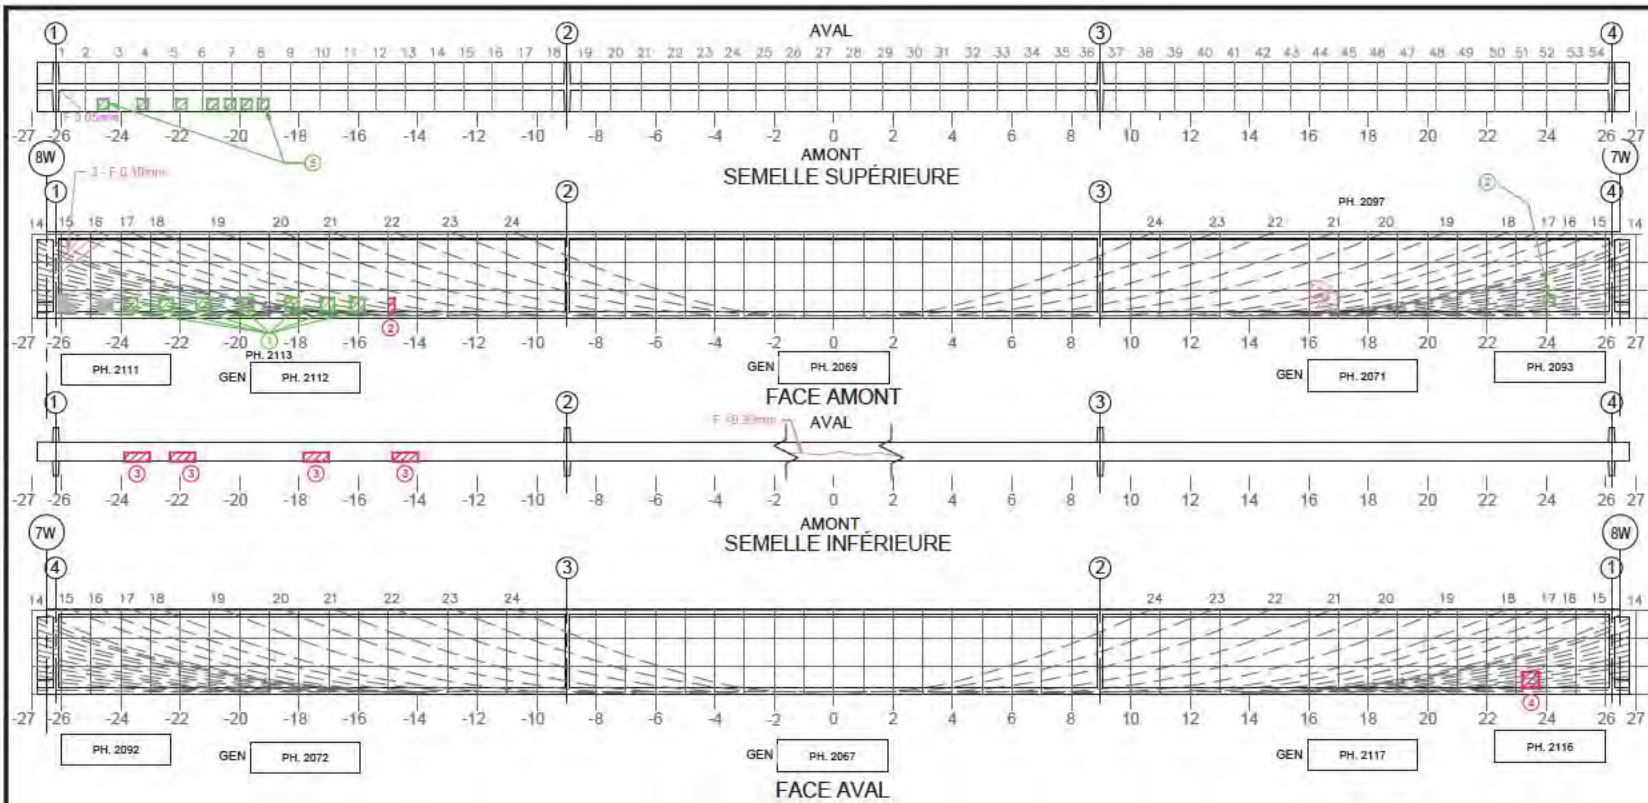
Élément: POUTRE P3

- Commentaire(s):
1. 7 x DEL 400x400
 2. ECL + AVC 100x400
 3. 4 x ECL + AVC 1000x300
 4. ECL + AVC 200x200
 5. DEL 300x300

CEC-4, A1 - FISS LCAB (2)

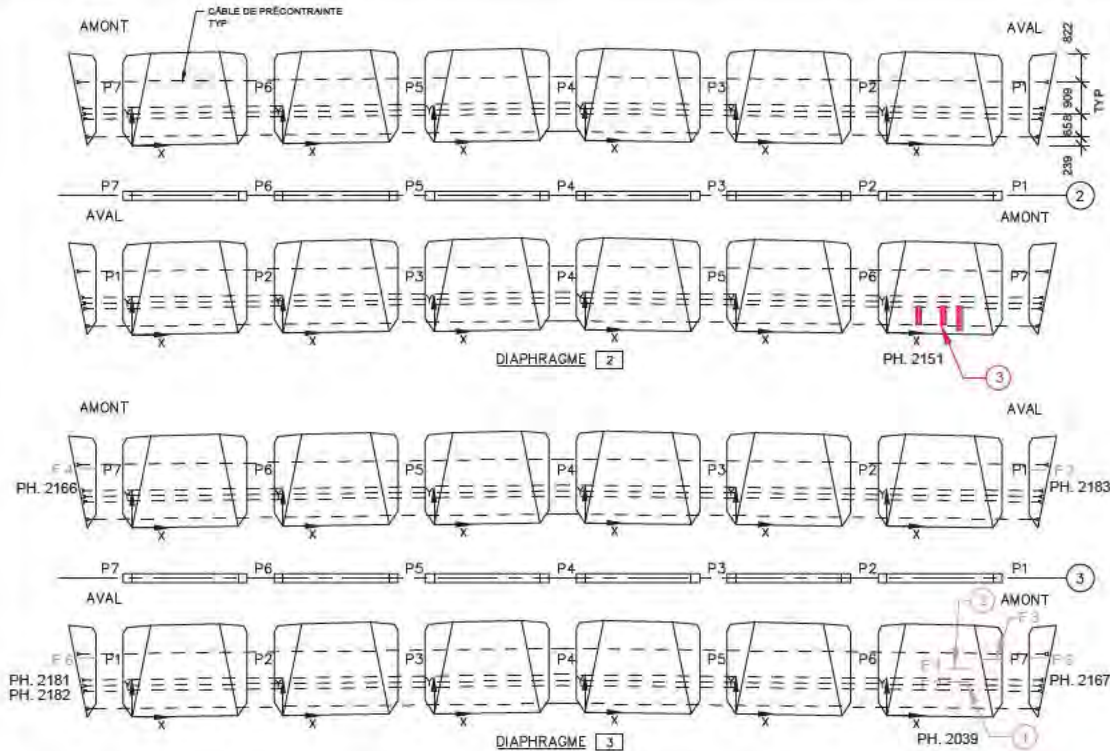
- CEC=2, K1 - FISS L CAB (2)
- FISS HORIZ 0.05mm (PAS VIS-À-VIS LE CÂBLE)
- ECL (RECOUVREMENT INSUFFISANT)

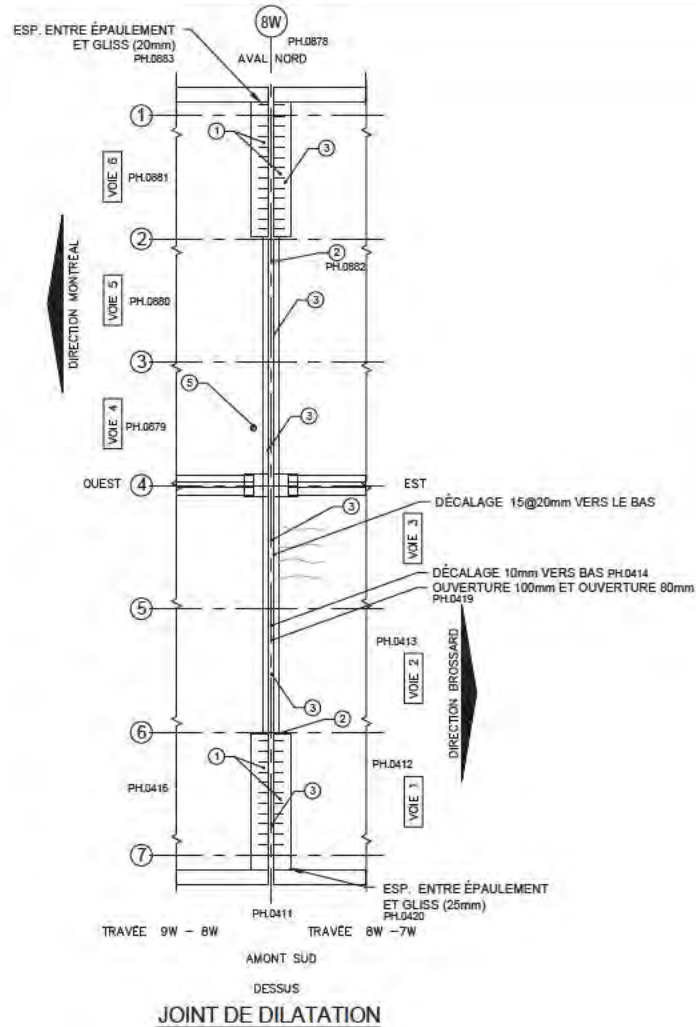
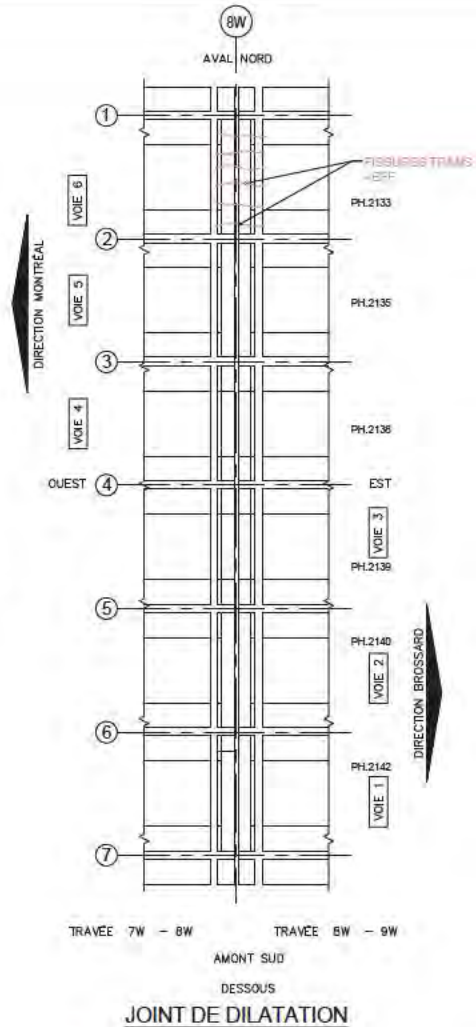
- 1- DÉSAGRÉGATION LÉGÈRE @ MOYENNE DU BÉTON DE L'ÉPAULEMENT TYP.
- 2-FISS PROFILÉ
- 3- GARNITURE: ACCUMULATION DE DÉBRIS TYP.
- 4- FISS TRANSV. DE RETRAIT DE 0.05mm @ 500
- 5- NID DE POULE LÉGER Ø200

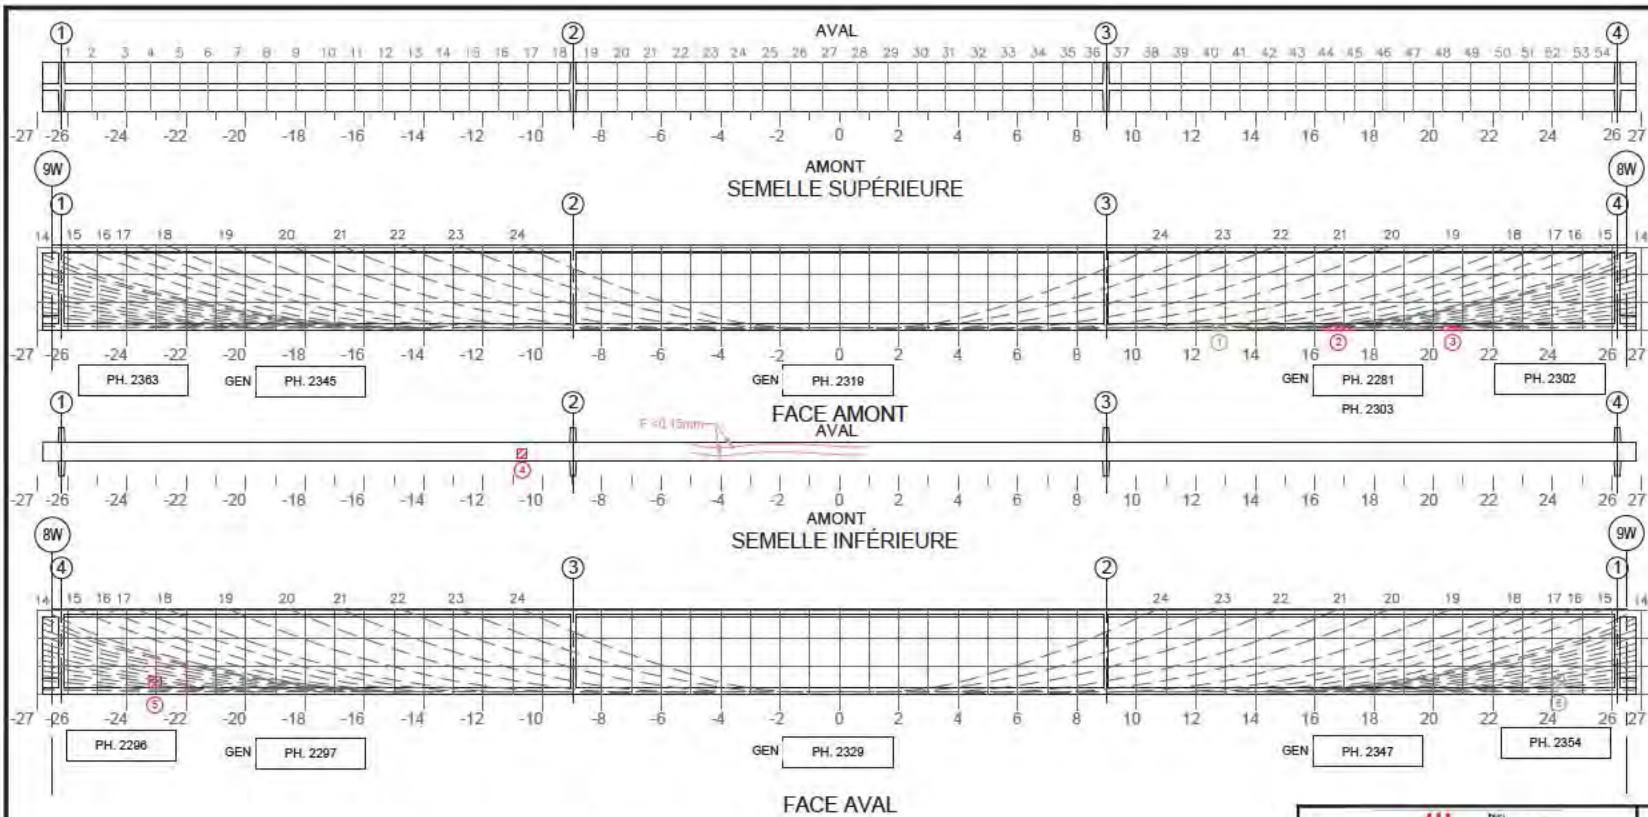
1. DEL 300x100
2. ECL + AVC 1000x150
3. ECL + AVC 800x150
4. ECL 100x100
5. ECL + AVC 300x400
6. DEL 300x300

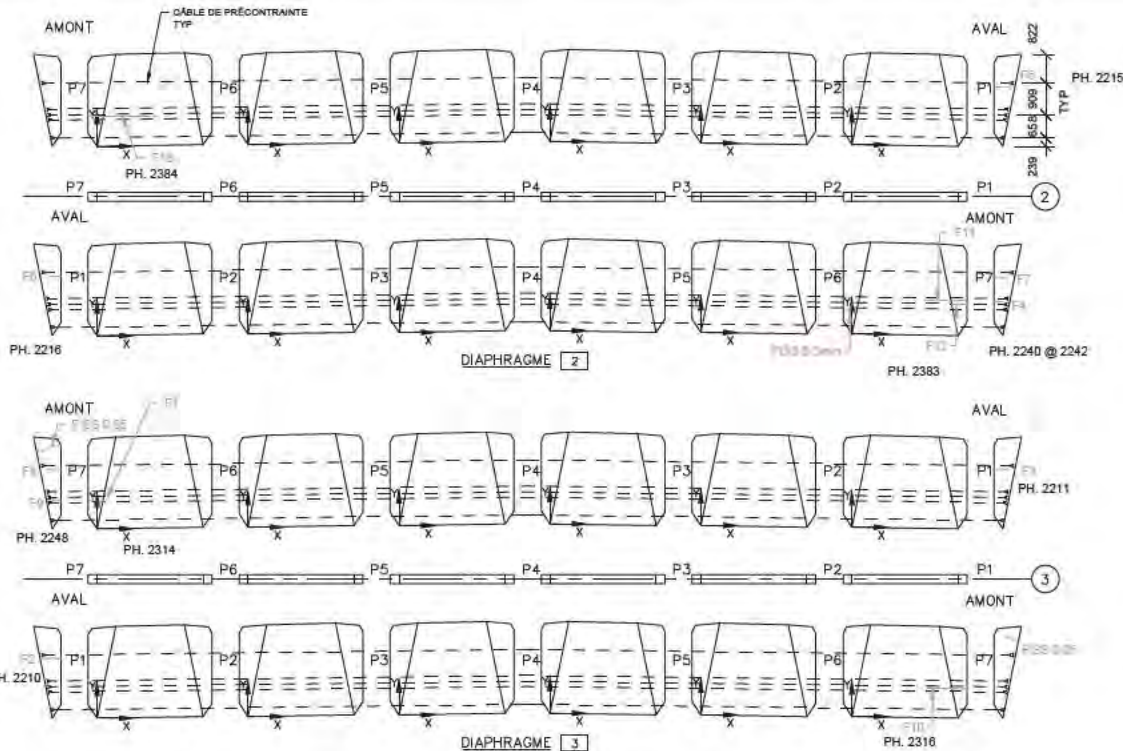
AXE 2 : K1 - FISS L CAB (3) - CEC = 1

Fissure	Propriétés de la fissure					Longueur (mm)
	Coordonnées début (1)		Coordonnées fin (2)		Ouverture Max. (mm)	
	X	Y	X	Y		
F1	-0.25	0.80	2.45	0.80	0.10	2700
F2	-0.50	1.70	0.00	1.70	0.05	500
F3	0.00	1.70	0.40	1.70	0.05	400
F4	0.00	0.98	0.25	0.98	0.05	250
F5	0.00	1.70	0.43	1.70	0.05	430
F6	-0.32	1.70	0.00	1.70	0.05	320
F7	0.00	1.67	0.35	1.67	0.05	350
F8	-0.40	1.70	0.00	1.70	0.05	400
F9	-0.25	0.80	0.00	0.80	0.05	250
F10	2.15	0.80	3.28	0.80	0.10	1130
F11	2.11	0.97	3.28	0.97	0.05	1170
F12	2.85	0.85	3.28	0.85	0.05	430
F13	0.00	0.87	2.00	0.87	0.30	2000

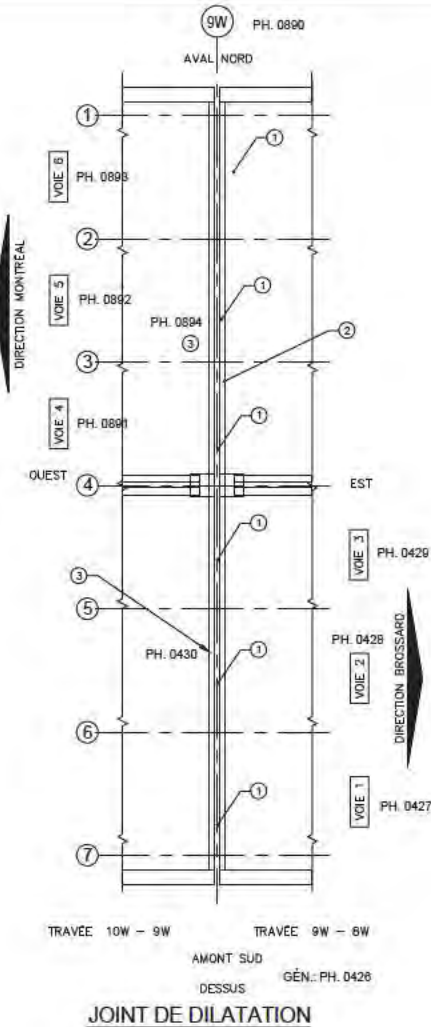
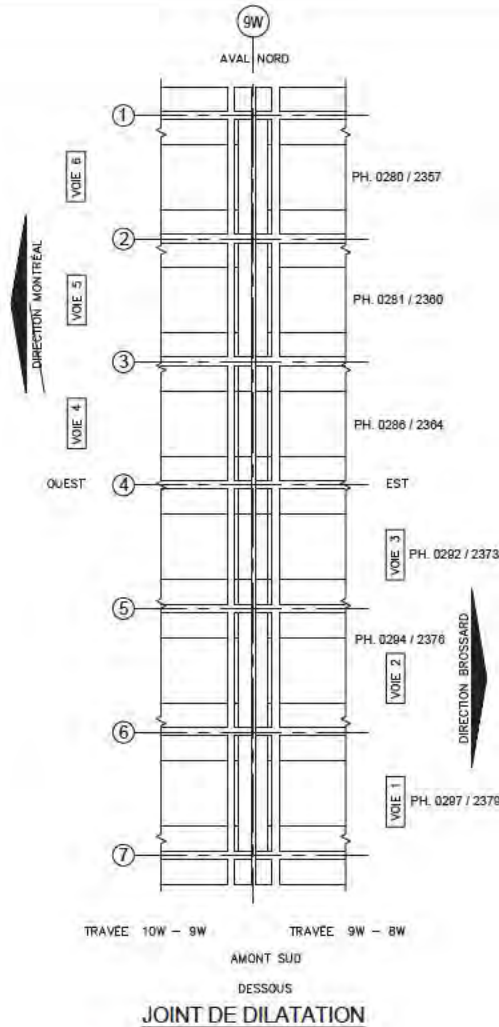
2- PROFILÉS: CORROSION LÉGÈRE

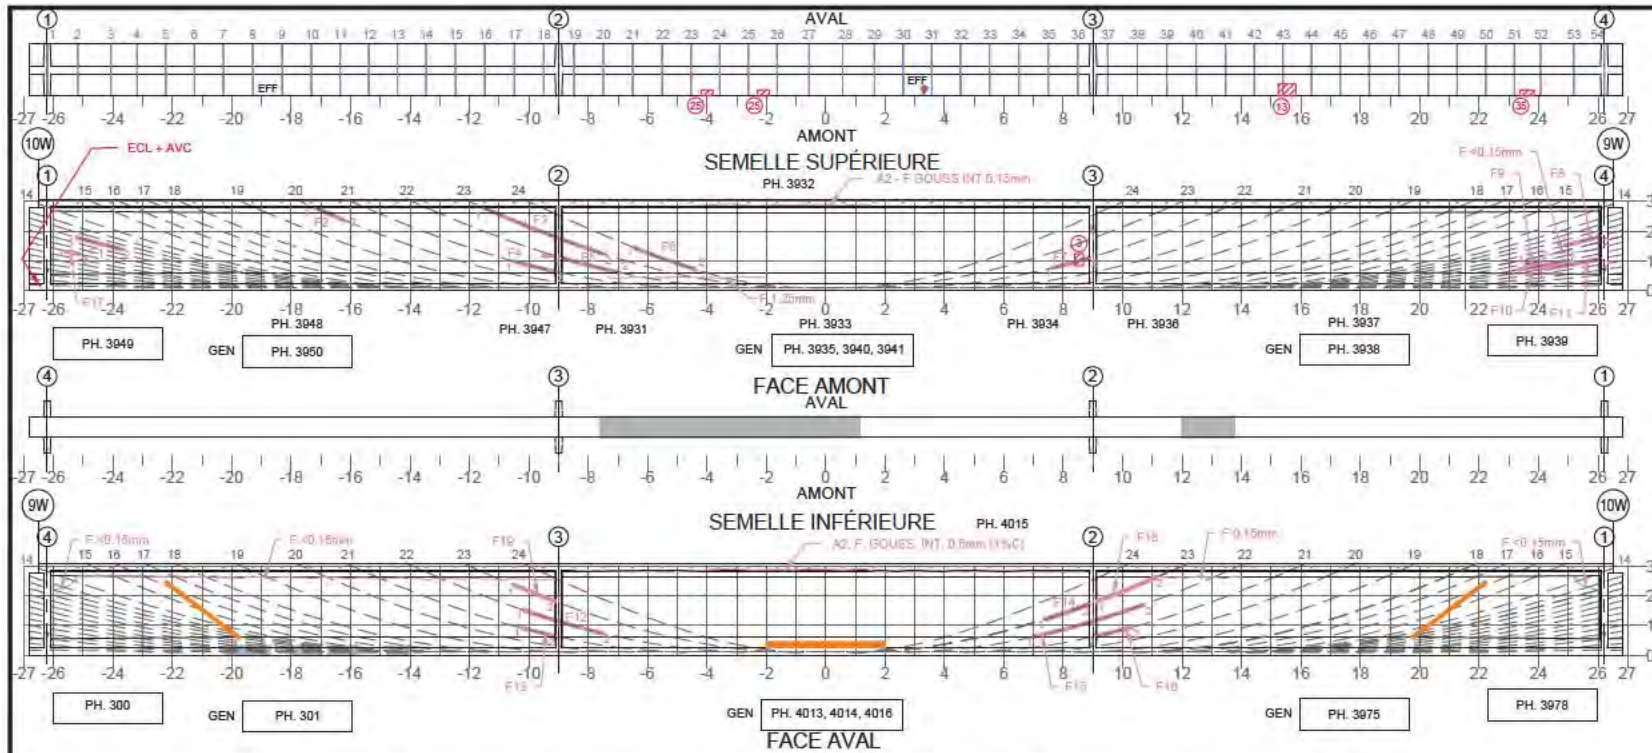
3. ECL + AVC 400X300

TABLEAU DE FISSURATION							
Fissure	Coordonnées début (1)		Coordonnées fin (2)		Ouverture Max. (mm)	Longueur (m)	# Câble
	X	Y	X	Y			
F1	-25.17	1.79	-23.70	1.38	0.05	1.60	11
F2	-17.20	2.61	-16.26	2.39	0.05	1.63	20
F3	-11.79	2.77	-7.50	1.24	0.10	4.60	23
F4	-10.52	0.99	-9.09	0.67	0.05	1.47	21
F5	-8.89	—	-8.03	0.60	0.05	2.02	22
F6	-6.46	1.35	-4.35	0.70	0.05	2.24	24
F7	7.62	0.76	8.89	—	0.10	1.32	22
F8	24.90	1.52	26.11	1.84	0.05	1.25	10
F9	23.53	0.89	24.06	1.00	0.05	0.54	8
F10	23.29	0.70	24.90	1.01	0.05	1.66	7
F11	24.22	0.73	26.11	1.09	0.05	1.92	6
F12	-10.18	1.45	-7.53	0.74	0.15	2.77	22
F13	-10.25	0.91	-9.09	—	0.05	1.19	21
F14	7.39	1.20	8.89	—	0.10	1.59	23
F15	7.00	0.62	10.71	1.46	0.25	3.87	22

TABLEAU DE FISSURATION							
Fissure	Coordonnées début (1)		Coordonnées fin (2)		Ouverture Max. (mm)	Longueur (m)	# Câble
	X	Y	X	Y			
F16	9.09	—	10.29	0.93	0.15	1.23	21
F17	-25.58	1.34	-25.15	1.23	0.05	0.45	8
F18	9.09	1.73	11.02	2.62	0.30	2.22	23
F19	-10.52	2.28	-9.06	1.79	0.05	1.52	23

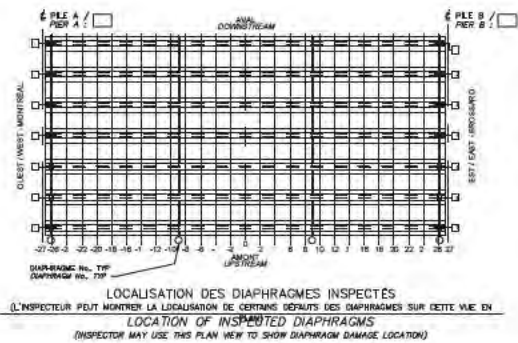
AXE 2: K1 - FISS LCAB (2) (CEC = 2)

AXE 3: K1 - FISS LCAB (2) (CEC = 2)

Fissure	Propriétés de la fissure					Longueur (m)
	Coordonnées début (1)		Coordonnées fin (2)		Ouverture Max. (mm)	
	X	Y	X	Y		
F1	-0.46	1.70	0.00	1.70	0.05	0.45
F2	-0.40	1.70	0.00	1.70	0.05	0.40
F3	0.00	1.70	0.38	1.70	0.05	0.38
F4	-0.40	1.70	0.00	1.70	0.05	0.40
F5	-0.37	1.70	0.00	1.70	0.10	0.37
F6	0.00	1.70	0.41	1.70	0.05	0.41
F7	2.54	1.70	3.30	1.70	0.10	0.76
F8	2.63	0.77	3.30	0.77	0.05	0.67
F9	-0.25	1.70	0.35	1.70	0.10	0.80
F10	-0.25	0.77	0.39	0.77	0.10	0.64
F11	-0.29	1.00	0.11	1.00	0.05	0.40
F12	-0.29	1.70	0.27	1.70	0.05	0.56

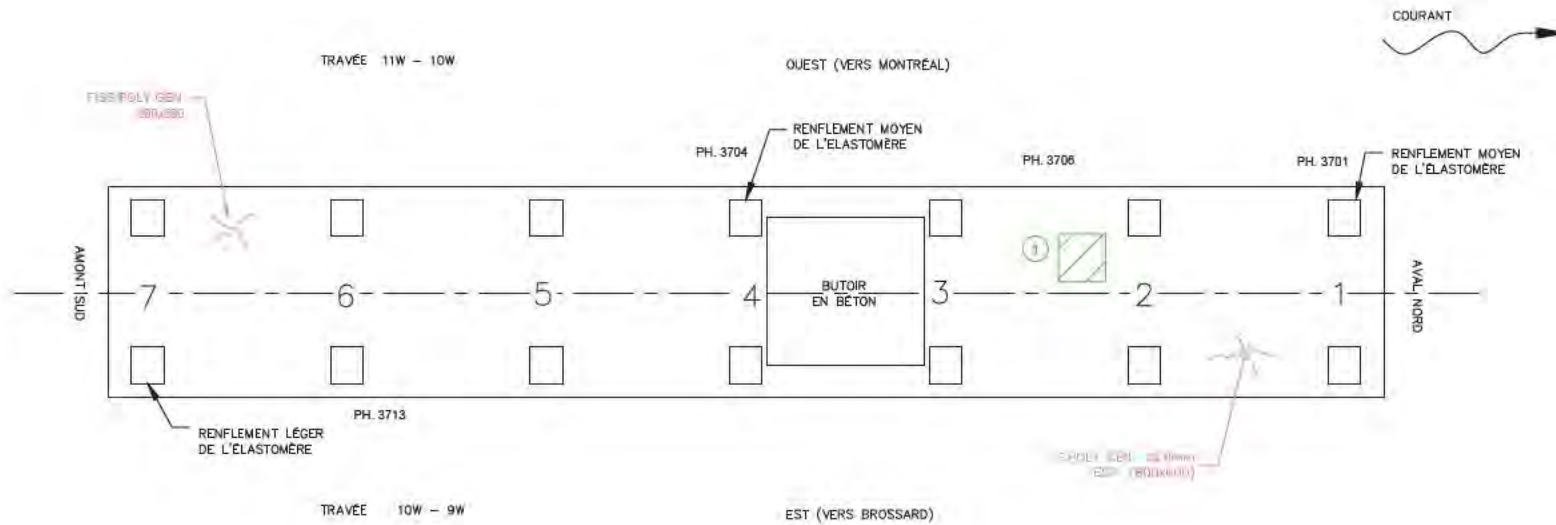
1- DEL 1000 x 1000 (2% C)

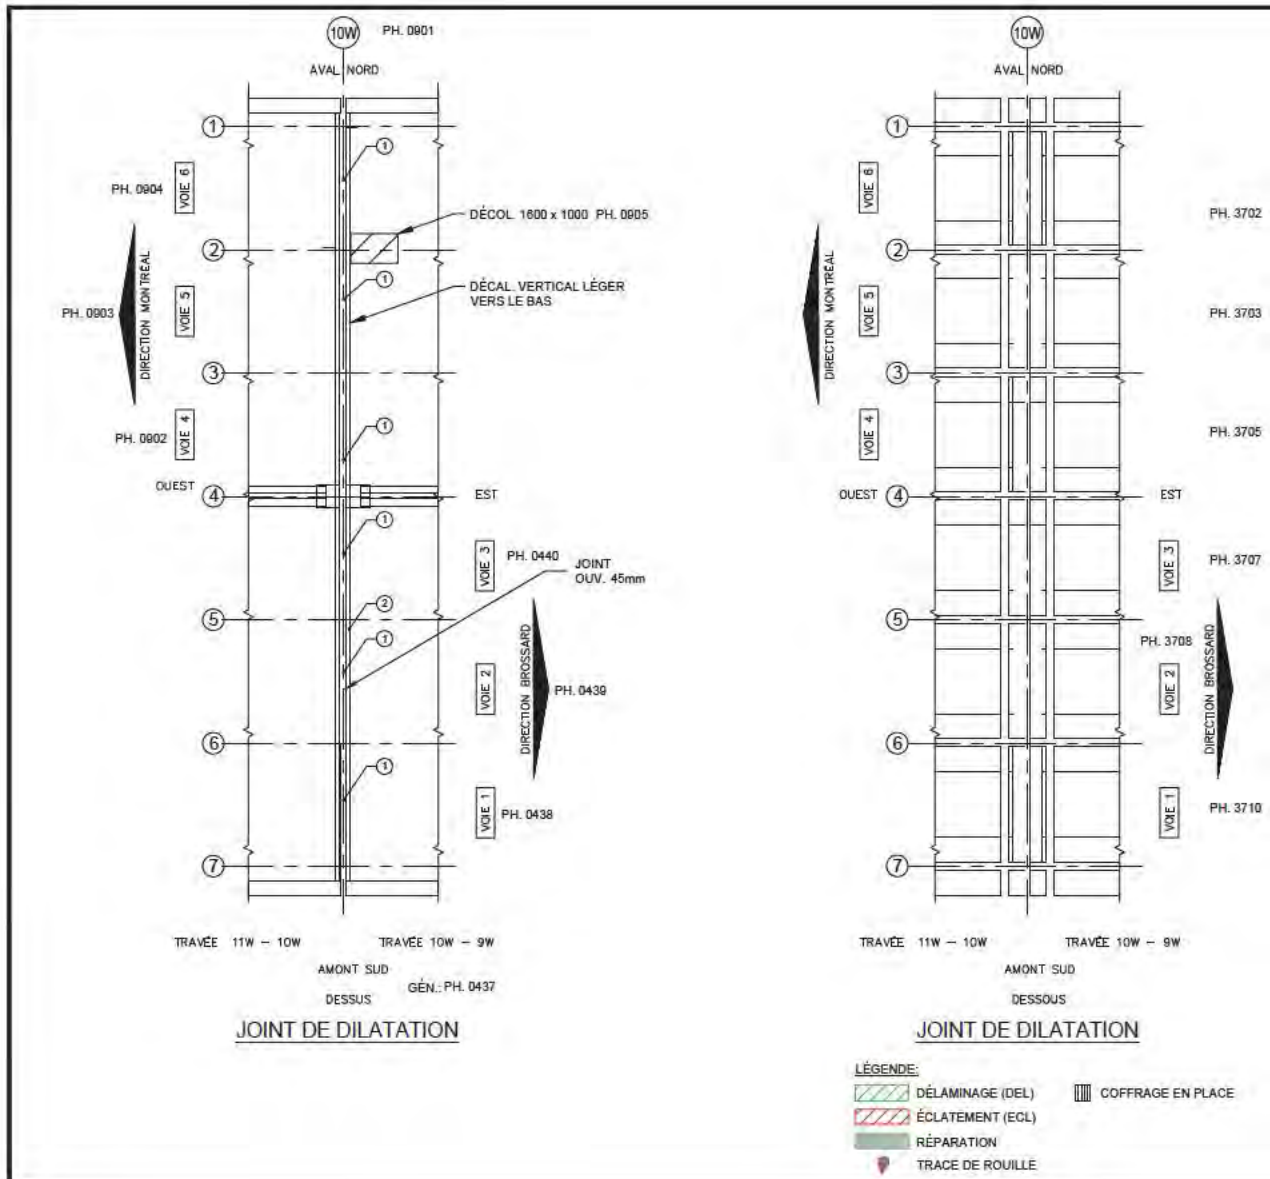
1- GARNITURE: ACCUMULATION DE DÉBRIS TYP.

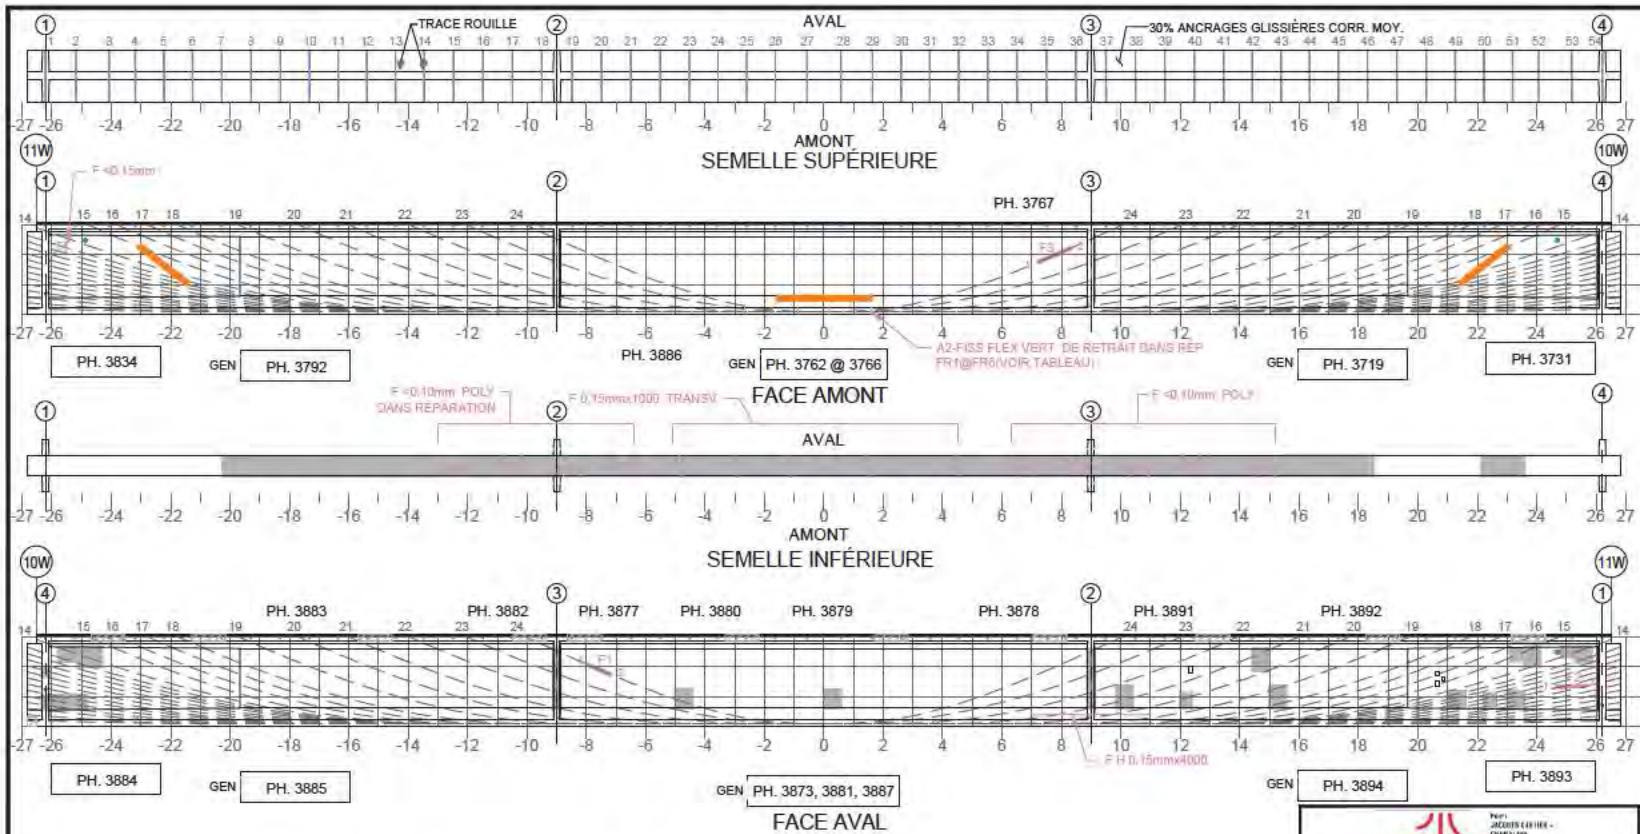
- A1 - FISS L CAB (1) - CEC = 4
- A2 - FISS FLEX (RETRAIT) - CEC = 1

Fissure	TABLEAU DE FISSURATION						
	Propriétés de la fissure						
	Coordonnées début (1)		Coordonnées fin (2)		Ouverture Max. (mm)	Longueur (m)	# Câble
X	Y	X	Y				
F1 (1)	-7.97	2.08	-7.16	1.73	0.10	0.88	24
F2 (1)	24.63	1.34	25.67	1.34	0.05	1.04	N/A
F3 (1)	7.20	1.75	8.33	2.22	0.05	1.23	24
FR1	-2.66	0	-2.66	0.16	0.05	0.16	N/A
FR2	-1.75	0	-1.75	0.16	0.05	0.16	N/A
FR3	-0.88	0	-0.88	0.16	0.05	0.16	N/A
FR4	-0.18	0	-0.18	0.16	0.05	0.16	N/A
FR5	1.08	0	1.08	0.16	0.05	0.16	N/A
FR6	1.61	0	1.61	0.16	0.05	0.16	N/A

(1) DONNÉES REPORTÉES: FISSURE CACHÉE PAR LE PRFC (ENDUIT)

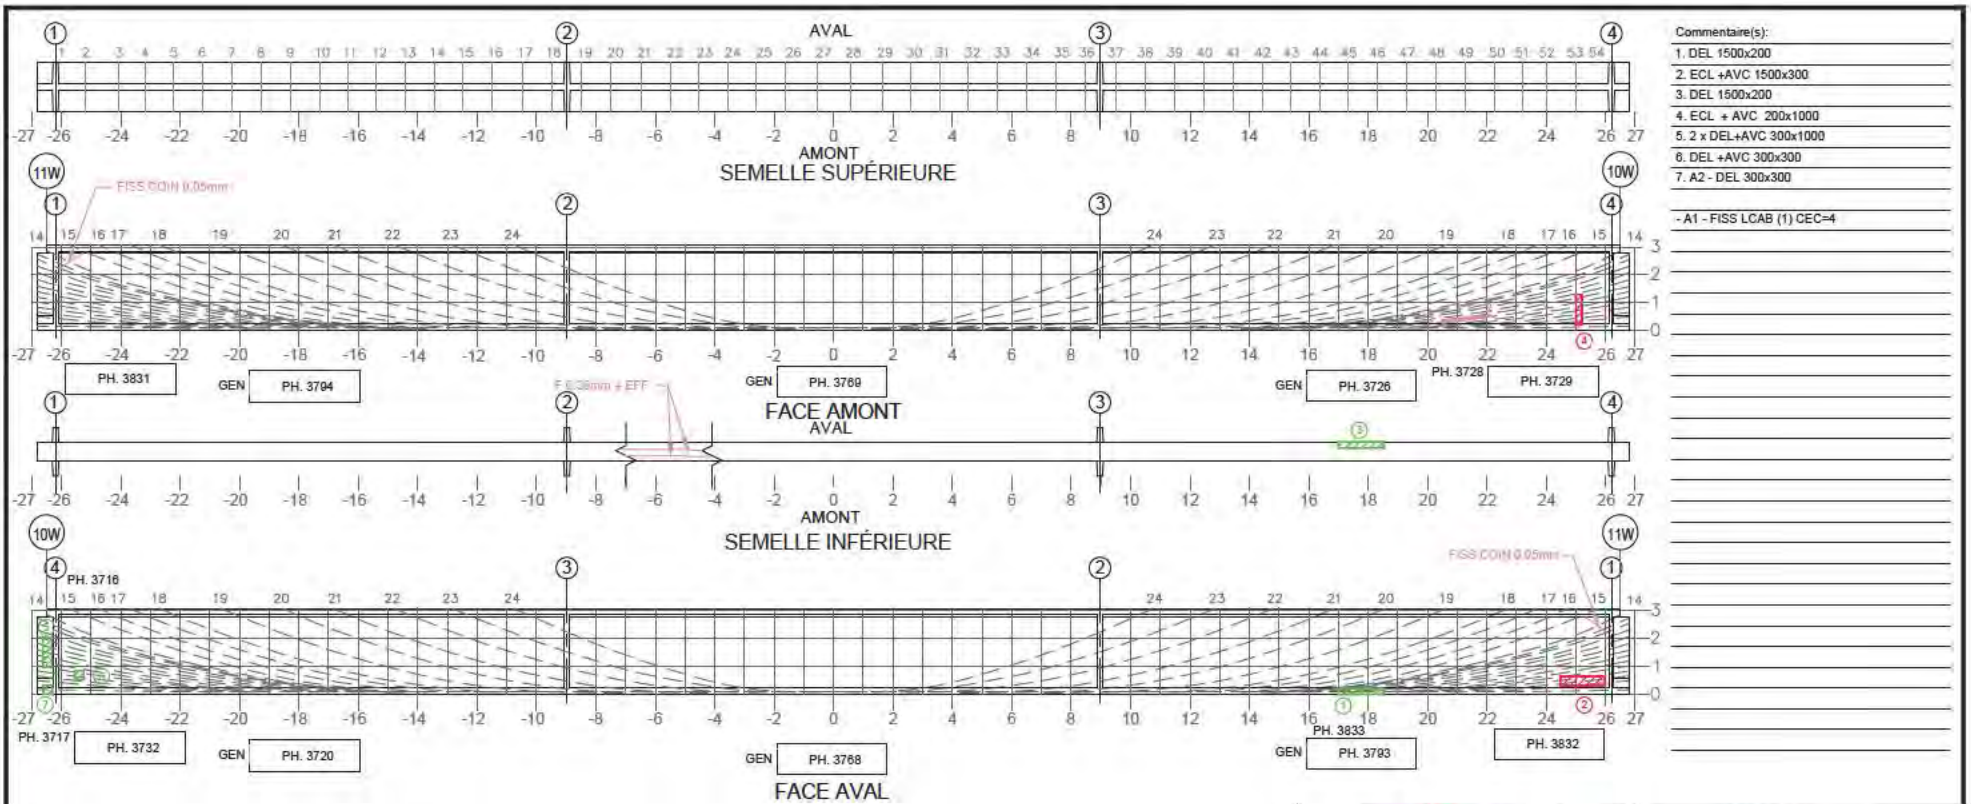
- Commentaire(s):
1. DEL 1500x200
 2. ECL +AVC 1500x300
 3. DEL 1500x200
 4. ECL + AVC 200x1000
 5. 2 x DEL+AVC 300x1000
 6. DEL +AVC 300x300
 7. A2 - DEL 300x300

- A1 - FISS LCAB (1) CEC=4

Fissure	Propriétés de la fissure						# Câble
	Coordonnées début (1)		Coordonnées fin (2)		Ouverture Max. (mm)	Longueur (m)	
	X	Y	X	Y			
F1	20.51	0.30	22.11	0.50	0.05	1.01	7

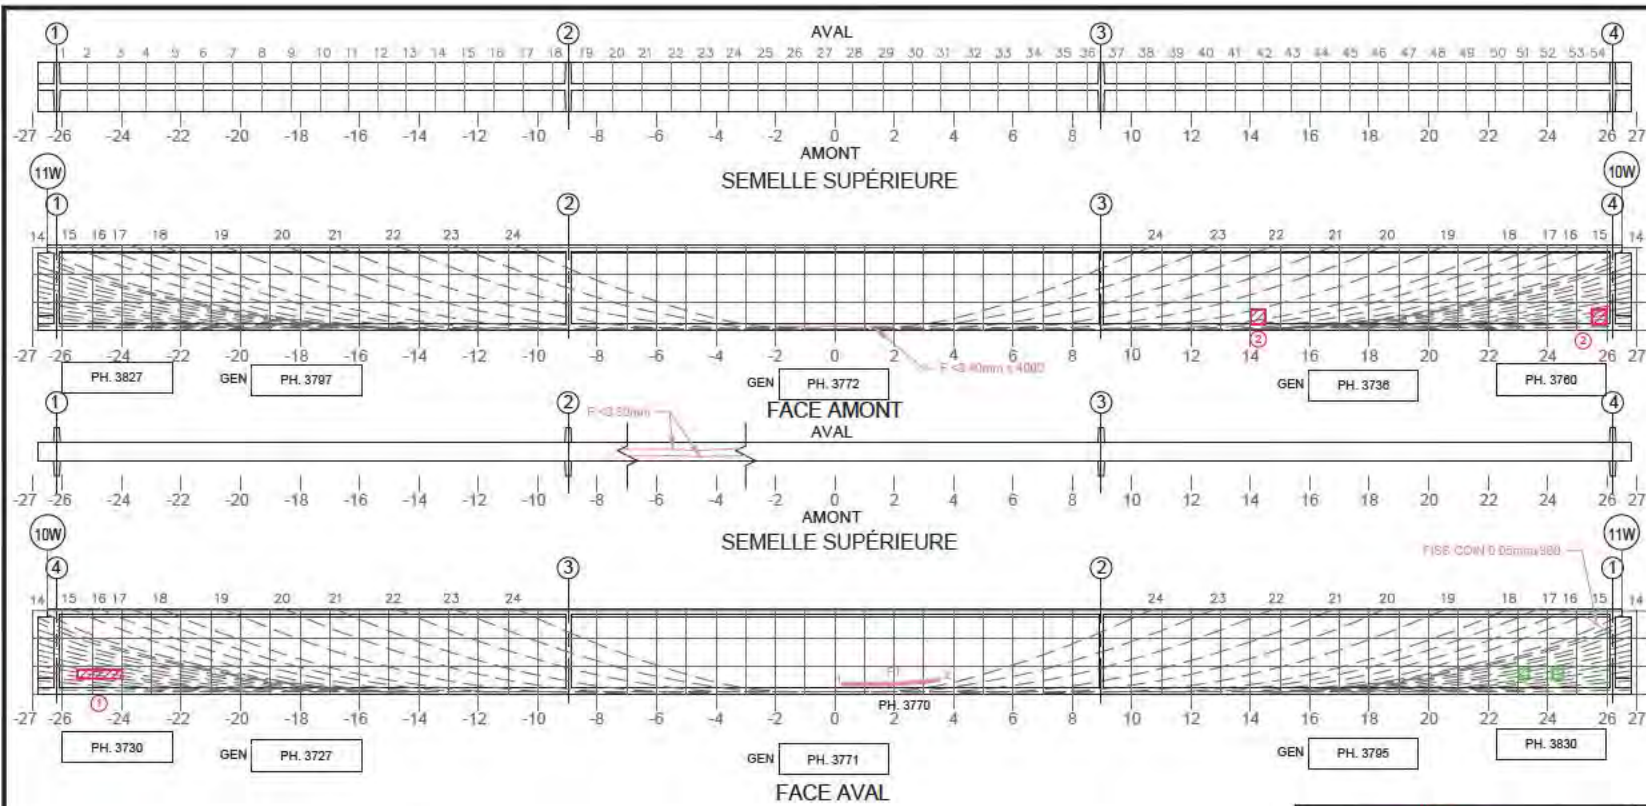
Commentaire(s):
 1. ECL 1500x300
 2. 2 x ECL +AVC 500x500
 3. 2xDEL 300x300

A1 - FISS L CAB (1) (CEC = 4)

Fissure	TABLEAU DE FISSURATION						# Câble
	Propriétés de la fissure						
	Coordonnées début (1)		Coordonnées fin (2)		Ouverture Max. (mm)	Longueur (m)	
X	Y	X	Y				
F1	0.246	0.370	3.510	0.400	0.25	3.266	24

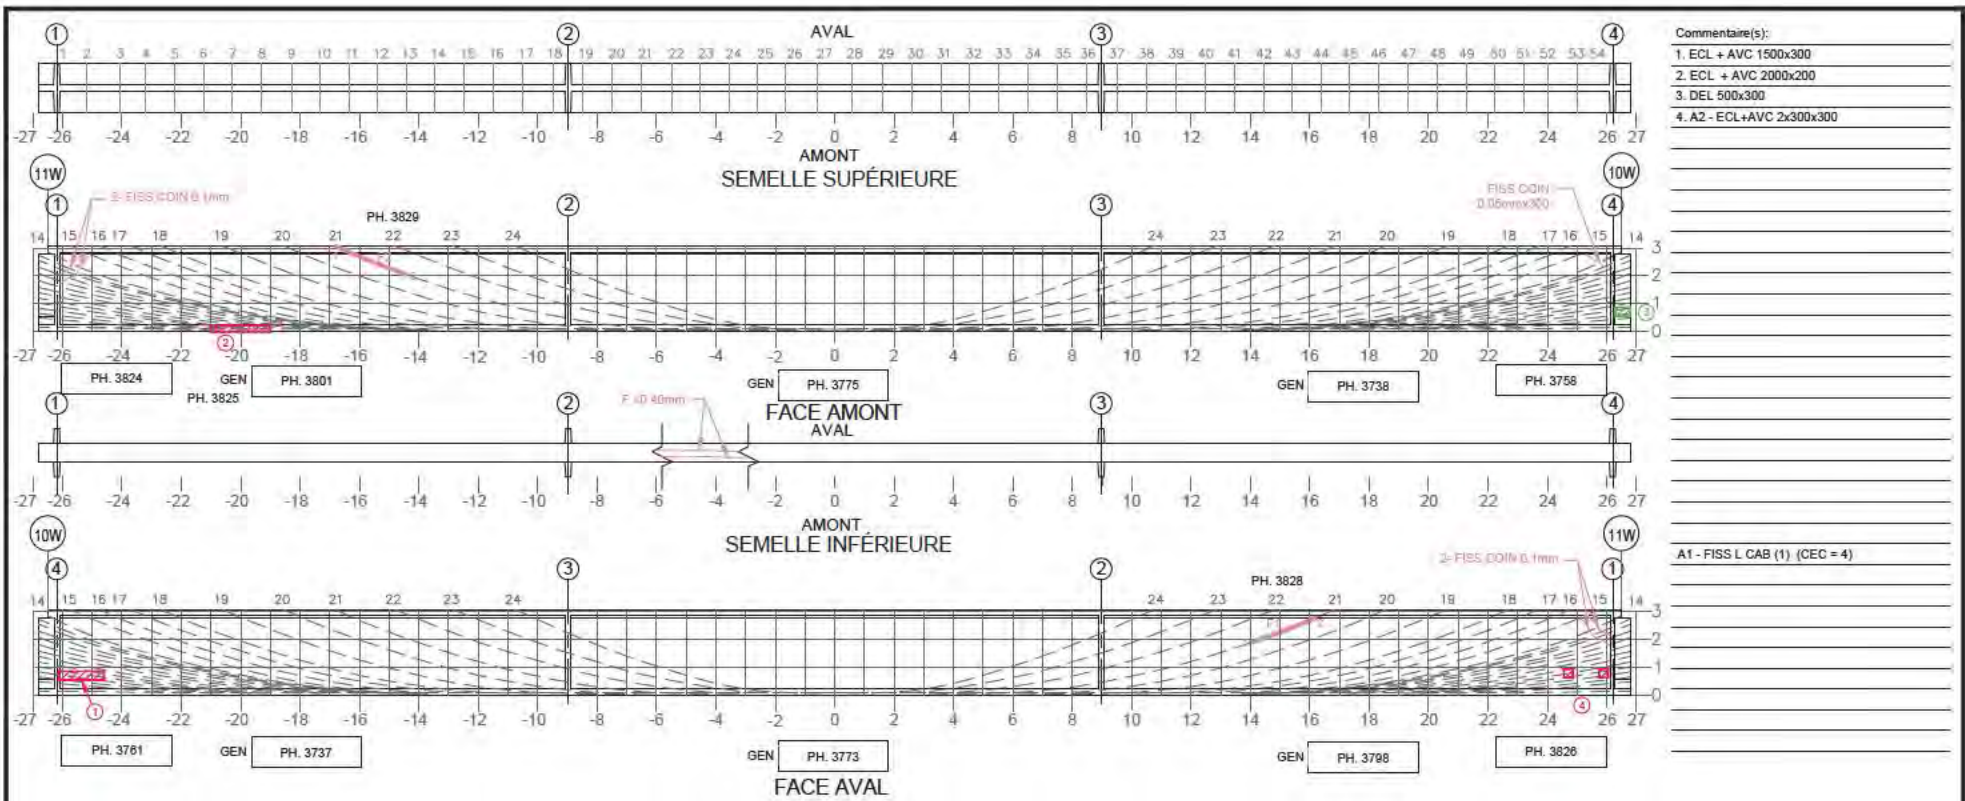
- Commentaire(s):
1. ECL + AVC 1500x300
 2. ECL + AVC 2000x200
 3. DEL 500x300
 4. A2 - ECL+AVC 2x300x300

A1 - FISS L CAB (1) (CEC = 4)

Fissure	TABLEAU DE FISSURATION						# Câble
	Propriétés de la fissure						
	Coordonnées début (1)		Coordonnées fin (2)		Ouverture Max. (mm)	Longueur (m)	
X	Y	X	Y				
F1	13.97	1.52	16.21	2.32	0.10	2.39	21
F2	-16.83	2.8	-14.41	1.65	0.05	2.61	21

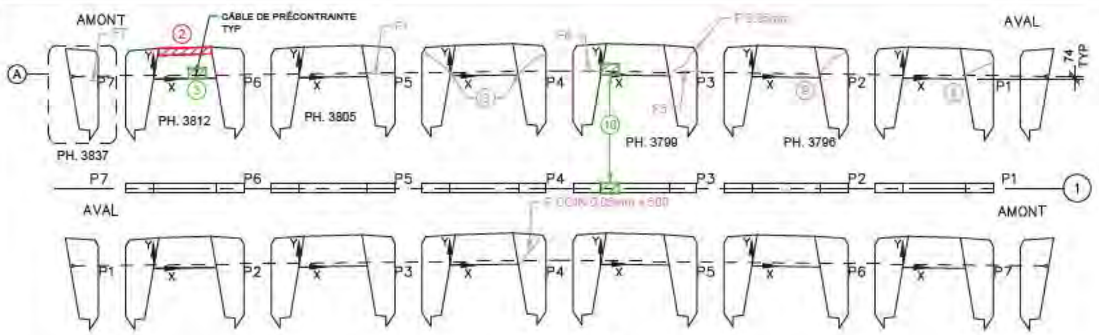
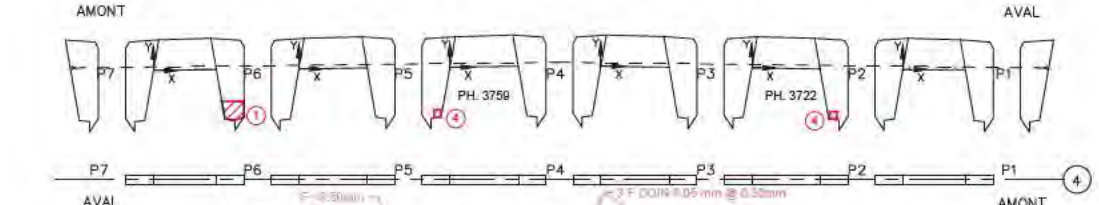
AXE 1 : K1- FISS LCAB(1) CEC=2
 AXE 4 : K1- FISS LCAB(1) CEC=2

Fissure	TABLEAU DE FISSURATION					
	Propriétés de la fissure				Ouverture Max. (mm)	Longueur (m)
	Coordonnées début (1)		Coordonnées fin (2)			
X	Y	X	Y			
AXE 1 - F1	2.40	0.90	2.90	0.90	0.05	0.50
AXE 4 - F2	-0.30	0.90	0.20	0.90	0.05	0.50
F3	-0.60	0.10	0.00	0.10	0.05	0.60
F4	-0.60	0.10	0.00	0.10	0.05	0.60
F5	2.30	0.10	2.90	0.10	0.05	0.60
F6	-0.60	0.10	0.00	0.10	0.05	0.60
F7	-0.30	1.70	0.00	1.70	0.10	0.30
F8	-0.52	1.70	0.00	1.70	0.05	0.52

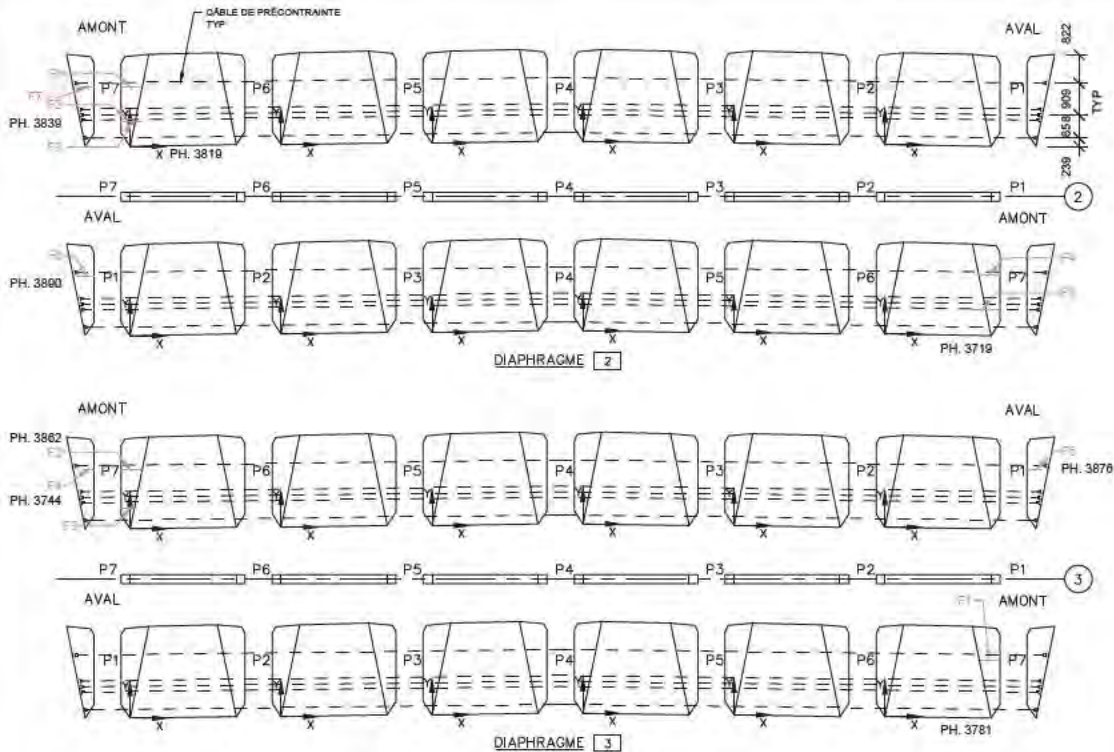
Commentaire(s):
 - AXE 2 : K1-FISS LCAB(3) CEC=1
 - AXE 3 : K1-FISS LCAB(2) CEC=2

Fissure	TABLEAU DE FISSURATION					
	Propriétés de la fissure				Ouverture Max. (mm)	Longueur (m)
	Coordonnées début (1)		Coordonnées fin (2)			
X	Y	X	Y			
F1	-0.30	1.70	0.20	1.70	0.05	0.50
F2	-0.30	0.80	0.00	0.80	0.05	0.30
F3	-0.30	0.70	0.30	0.70	0.05	0.60
F4	-2.80	1.70	3.40	1.70	0.10	0.60
F5	2.40	0.70	3.40	0.70	0.05	1.00
F6	-0.45	1.70	0.00	1.70	0.05	0.45
F7	-0.40	1.70	0.00	1.70	0.05	0.40
F1	2.70	1.64	3.30	1.64	0.15	0.60
F2	-0.30	1.70	0.30	1.70	0.10	0.60
F3	-0.30	0.60	0.10	0.60	0.05	0.30
F4	-0.32	1.70	0.00	1.70	0.05	0.32
F5	0.00	1.70	0.44	1.70	0.05	0.44

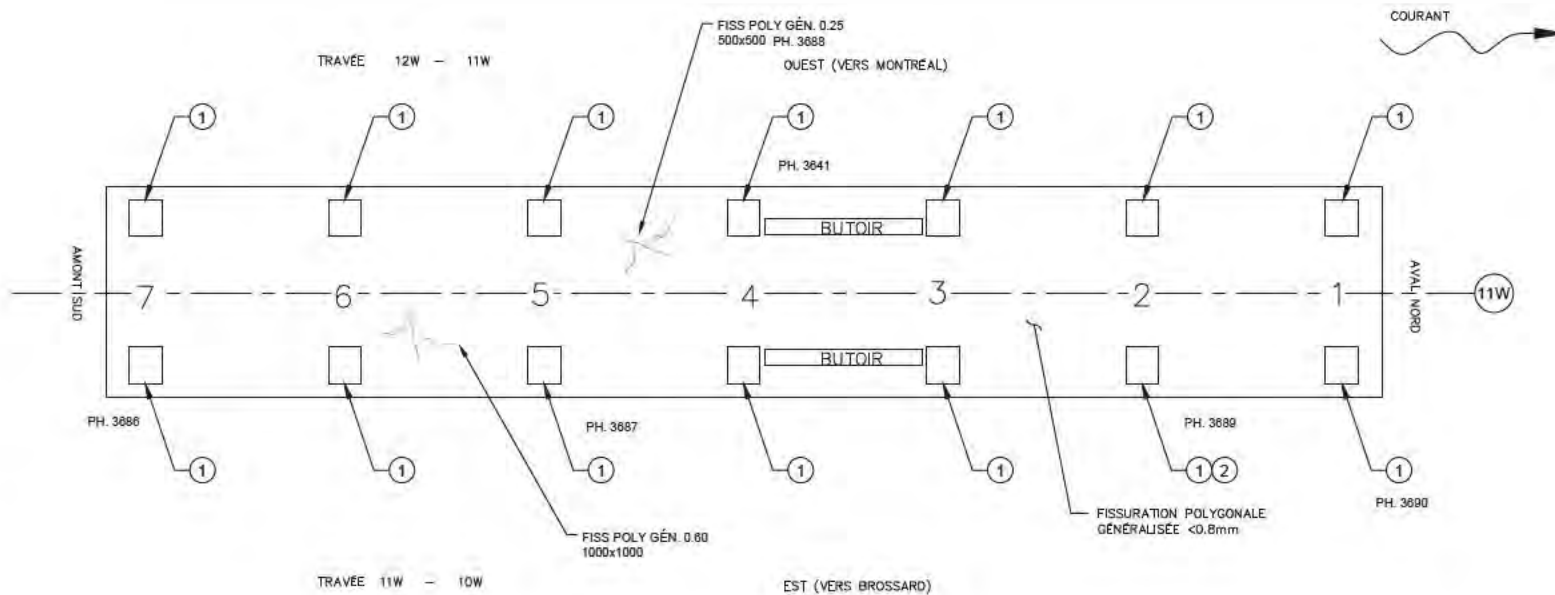
1: FISSURES HORIZONTALES DANS L'ÉLASTOMÈRE

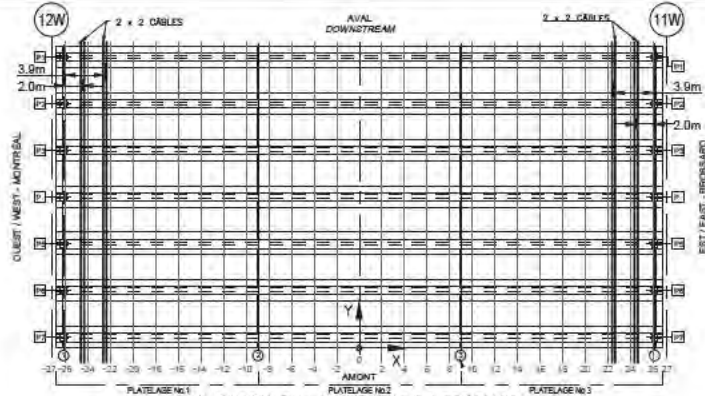
TABLEAU DE FISSURATION						
Fissure	Propriétés de la fissure					
	Coordonnées début (1)		Coordonnées fin (2)		Ouverture Max. (mm)	Longueur (m)
	X	Y	X	Y		
F1	0	0.250	0.950	0.900	0.80	1.170
F2	0	0.300	-0.440	1.230	0.80	1.000
F3	0	0.300	2.100	1.800	1.00	2.690

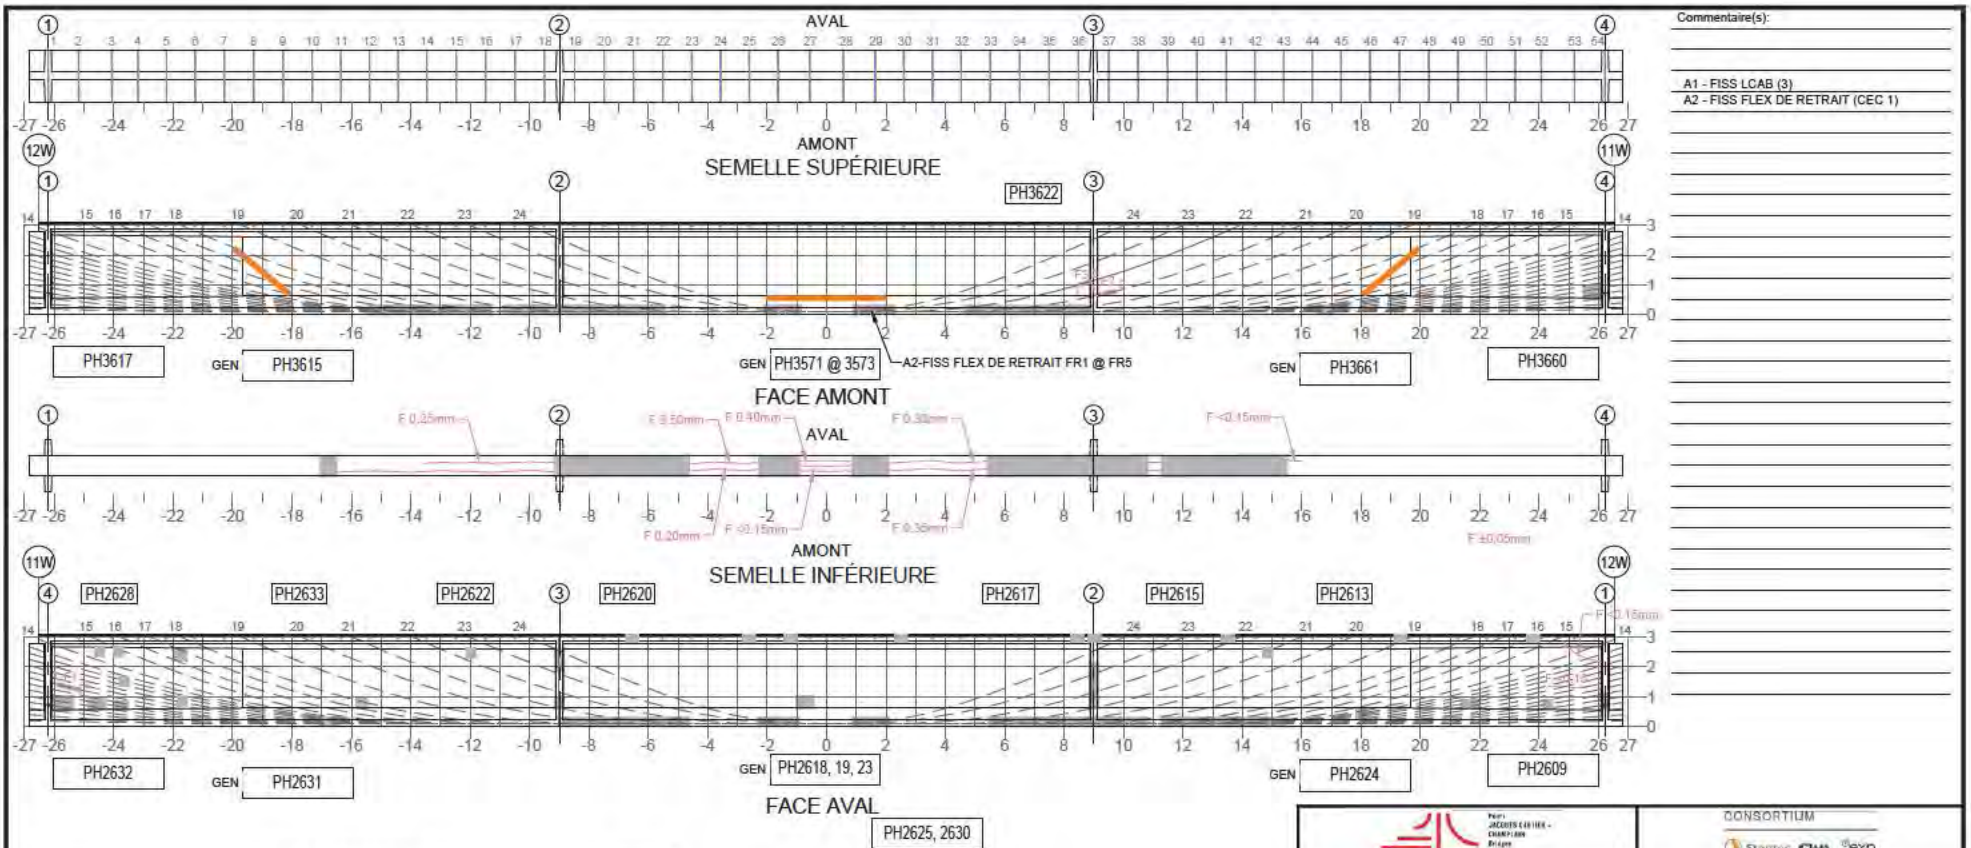
Inspecté par: JV -	Section: SECTION 5
Date: 2017-06-09, 2017-06-19	Localisation: 11W-12W
Élément: RENFORT-PTE DALLE

Fissure	TABLEAU DE FISSURATION						
	Propriétés de la fissure						
	Coordonnées début (1)		Coordonnées fin (2)		Ouverture Max. (mm)	Longueur (m)	# Câble
X	Y	X	Y				
F1□	-25.90	1.40	-25.14	1.23	0.05	0.78	8
F2□	9.12	0.64	9.73	0.78	0.05	0.63	21
F3□	8.54	1.18	8.89	1.25	0.05	0.37	22
FR1□	-1.59	0	-1.59	0.1	0.05	0.1	N/A
FR2□	-1.39	0	-1.39	0.1	0.05	0.1	N/A
FR3□	+1.08	0	+1.08	0.1	0.05	0.1	N/A
FR4□	+1.50	0	+1.50	0.1	0.05	0.1	N/A
FR5□	+1.87	0	+1.87	0.1	0.05	0.1	N/A

* FISSURES CACHÉES PAR PRFC. DONNÉE REPORTÉE
