Ponts
**JACQUES CARTIER +
CHAMPLAIN**
Bridges
Canada

*Pont Champlain, Services de consultant,
Inspections annuelles des sections 5,
6 et 7 et services d'assistance pour
Inspection sur demande (2015-2018)
Contrat **62450***

Rapport d'inspection 2017 – Version finale
Janvier 2018

CHAPITRE 4. FICHES D'INSPECTION DÉTAILLÉES

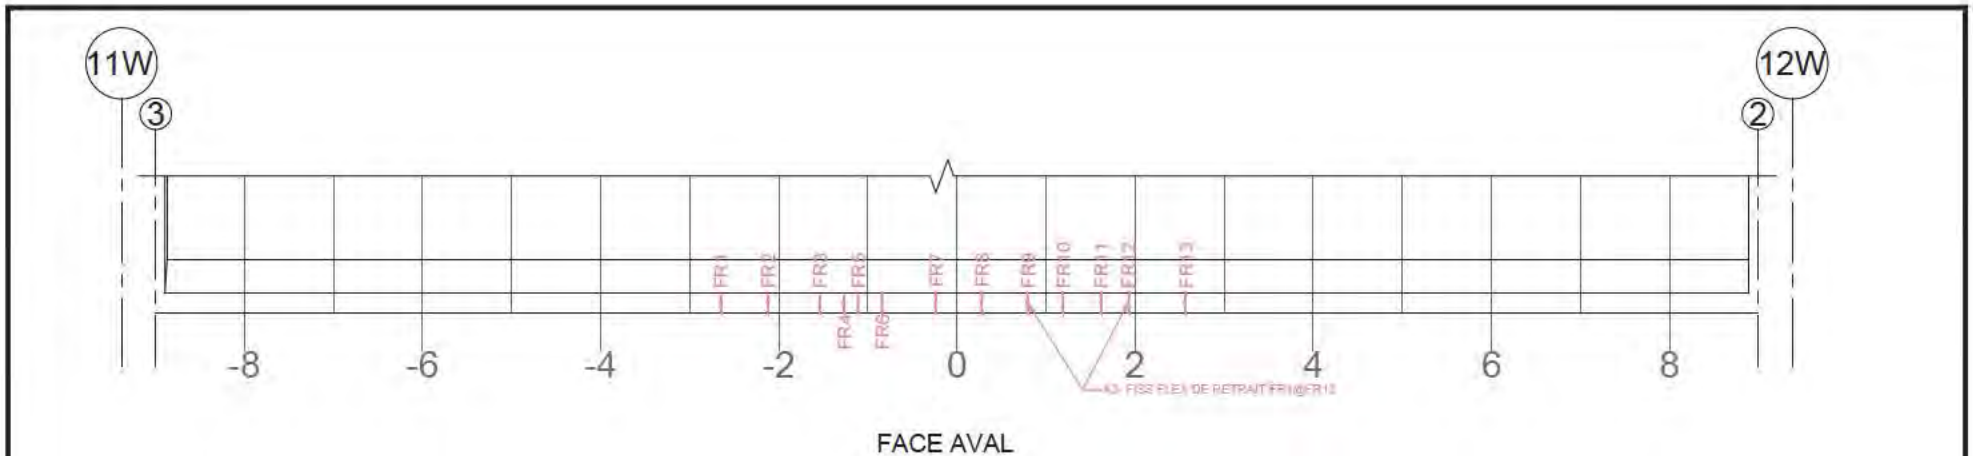
CONSORTIUM 	
	Inspection des sections 5,6 et 7 du pont Champlain 2015-2018 No. Contrat: 62450	
Inspecté par: JV -	Section: SECTION 5	
Date: 2017-06-09, 2017-06-19	Localisation: 11W-12W	
Élément: RENFORT-PTE ADD P1

FISSURES DE RETRAIT

TABLEAU DE FISSURATION							
Fissure	Propriétés de la fissure						# Câble
	Coordonnées début (1)		Coordonnées fin (2)		Ouverture Max. (mm)	Longueur (m)	
	X	Y	X	Y			
FR1	-2.65	0	-2.65	0.20	0.05	0.20	N/A
FR2	-2.12	0	-2.12	0.20	0.05	0.20	N/A
FR3	-1.54	0	-1.54	0.20	0.05	0.20	N/A
FR4	-1.27	0	-1.27	0.20	0.05	0.20	N/A
FR5	-1.11	0	-1.11	0.20	0.05	0.20	N/A
FR6	-0.84	0	-0.84	0.25	0.05	0.25	N/A
FR7	-0.24	0	-0.24	0.25	0.05	0.25	N/A
FR8	0.28	0	0.28	0.25	0.05	0.25	N/A
FR9	0.79	0	0.79	0.25	0.05	0.25	N/A
FR10	1.19	0	1.19	0.25	0.05	0.25	N/A
FR11	1.62	0	1.62	0.25	0.05	0.25	N/A
FR12	1.93	0	1.93	0.25	0.05	0.25	N/A
FR13	2.56	0	2.56	0.25	0.05	0.25	N/A

(1) DONNÉES REPORTÉES : FISSURE CACHÉE PAR LE PRFC.

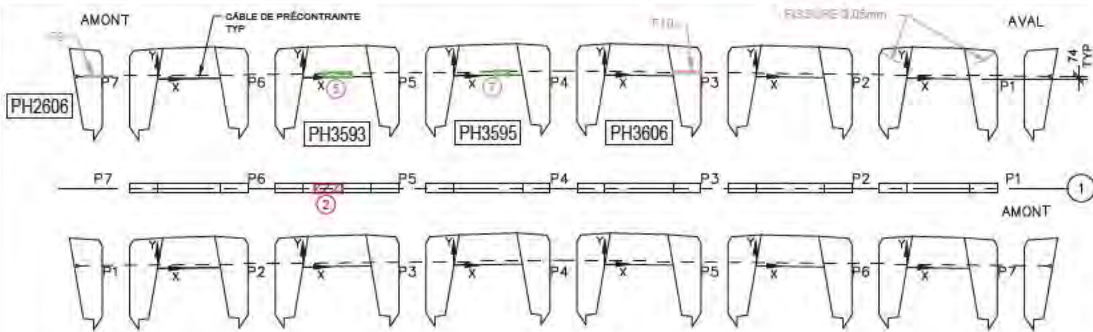
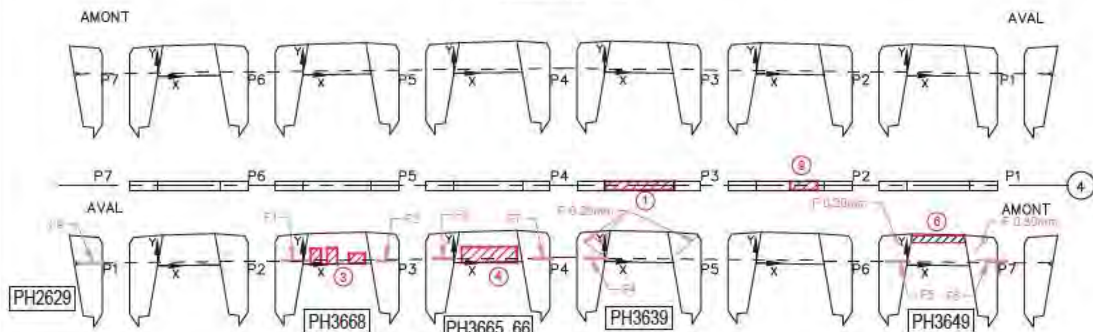
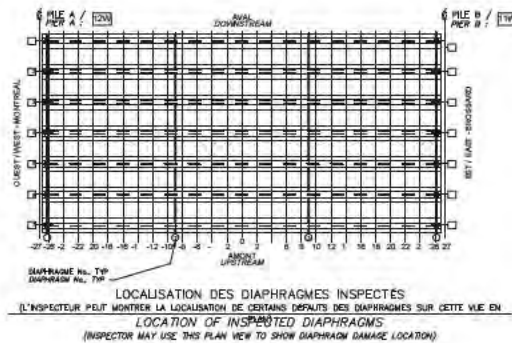
Élément		Total Inspecté	Unité	État du matériau				CEC
				A	B	C	D	
POUTRE P7		415	m ²	94	5	0	1	
Inspecté par:		JV - [REDACTED]		Section: SECTION 5				
Date:		2017-06-09, 2017-06-19		Localisation: 11W-12W				
				Élément: POUTRE P7 - 2 DE 2

- Commentaire(s):
1. DEL 2000x200
 2. DEL+ECL 700x200
 3. ECL 3 - 200x150
 4. DEL+ECL 2000x400
 5. DEL 700x100
 6. ECL 1500x200
 7. DEL 500x250
 8. ECL 800x200
- AXE 1 - K1 - FISS L CAB (1) = CEC 1
 AXE 4 - K1 - FISS L CAB (1) = CEC 1

Fissure	TABLEAU DE FISSURATION					
	Propriétés de la fissure					
	Coordonnées début (1)		Coordonnées fin (2)		Ouverture Max. (mm)	Longueur (m)
X	Y	X	Y			
F1	-0.80	0.10	0.20	0.10	0.20	0.80
F2	2.25	0.10	2.85	0.10	0.10	0.60
F3	0.80	0.10	0.00	0.10	0.05	0.60
F4	-0.80	0.10	0.00	0.10	0.05	0.70
F5	-0.80	0.10	0.10	0.10	0.10	0.70
F6	2.25	0.10	2.85	0.10	0.05	0.60
F7	2.25	0.10	2.85	0.10	0.05	0.60
F8	-0.30	1.70	0	1.70	0.05	0.30
F9	-0.50	1.70	0	1.70	0.05	0.50
F10	2.30	0.10	2.90	0.10	0.10	0.60

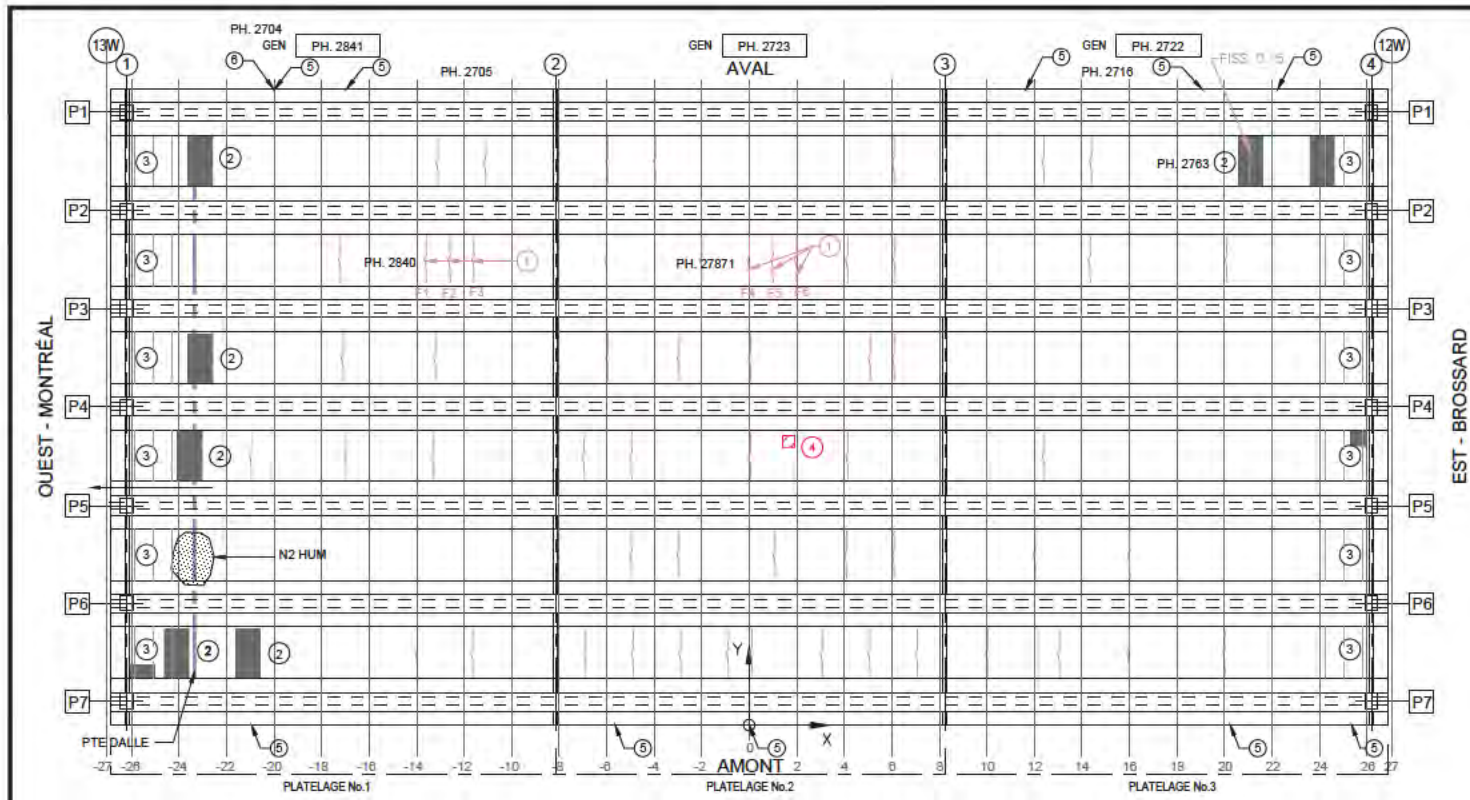
- Commentaire(s):
1. N1 FISS LCAB (3) (1%BI/CEC 3)
 2. N1 HYP. ANCIENNE DEL PERI RÉPARÉE (CEC 2)
 3. SUPP LOC DALLE
 4. ECL+AVC 500x500
 5. N1 -ANC VIS CORR. (CEC 2 FACES AMONT + AVAL)
 6. CORROSION TRÈS IMPORTANTE SUR CORNIÈRE DE SUPPORT DE DRAIN

TABLEAU DE FISSURATION						
Fissure	Propriétés de la fissure					
	Coordonnées début (1)		Coordonnées fin (2)		Ouverture Max. (mm)	Longueur (m)
	X	Y	X	Y		
F1	-13.59	18.80	-13.59	20.70	0.05	2.10
F2	-12.59	18.80	-12.59	20.70	0.05	2.10
F3	-11.59	18.80	-11.59	20.70	0.05	2.10
F4	0.00	18.80	0.00	20.70	0.05	2.10
F5	1.00	18.80	1.00	20.70	0.05	2.10
F8	2.00	18.80	2.00	20.70	0.05	2.10

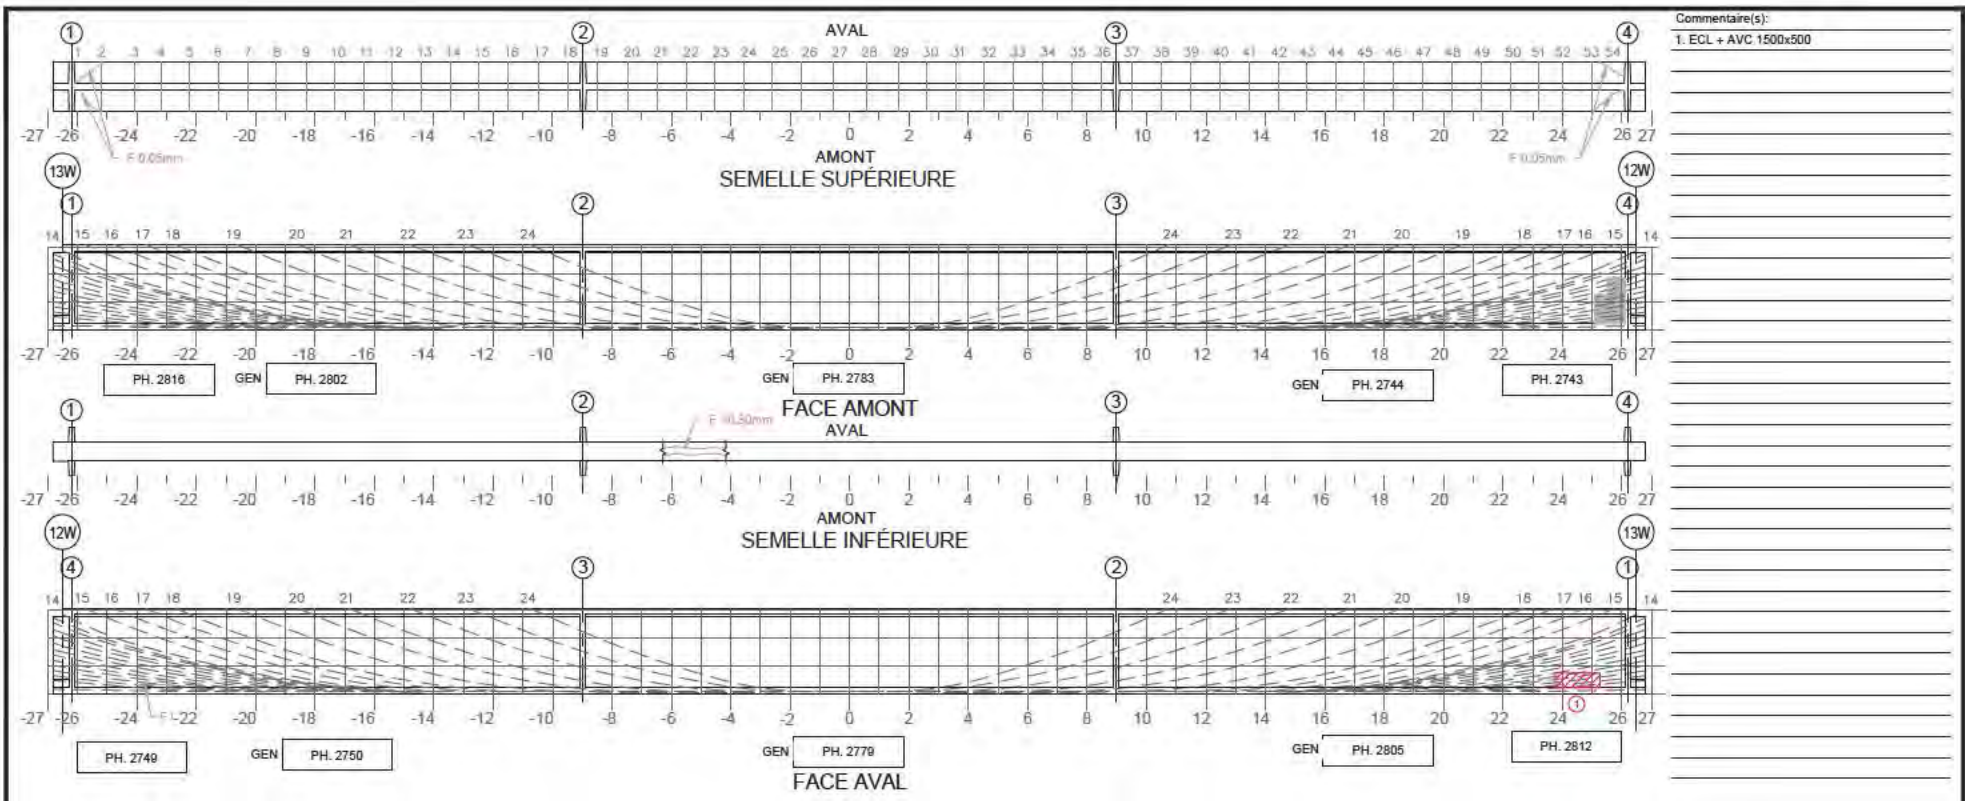
Commentaire(s):

1. ECL + AVC 1500x500

TABLEAU DE FISSURATION							
Fissure	Propriétés de la fissure				Ouverture Max. (mm)	Longueur (m)	# Câble
	Coordonnées début (1)		Coordonnées fin (2)				
	X	Y	X	Y			
F1	-24.00	0.50	-23.00	0.50	0.05	1.00	1

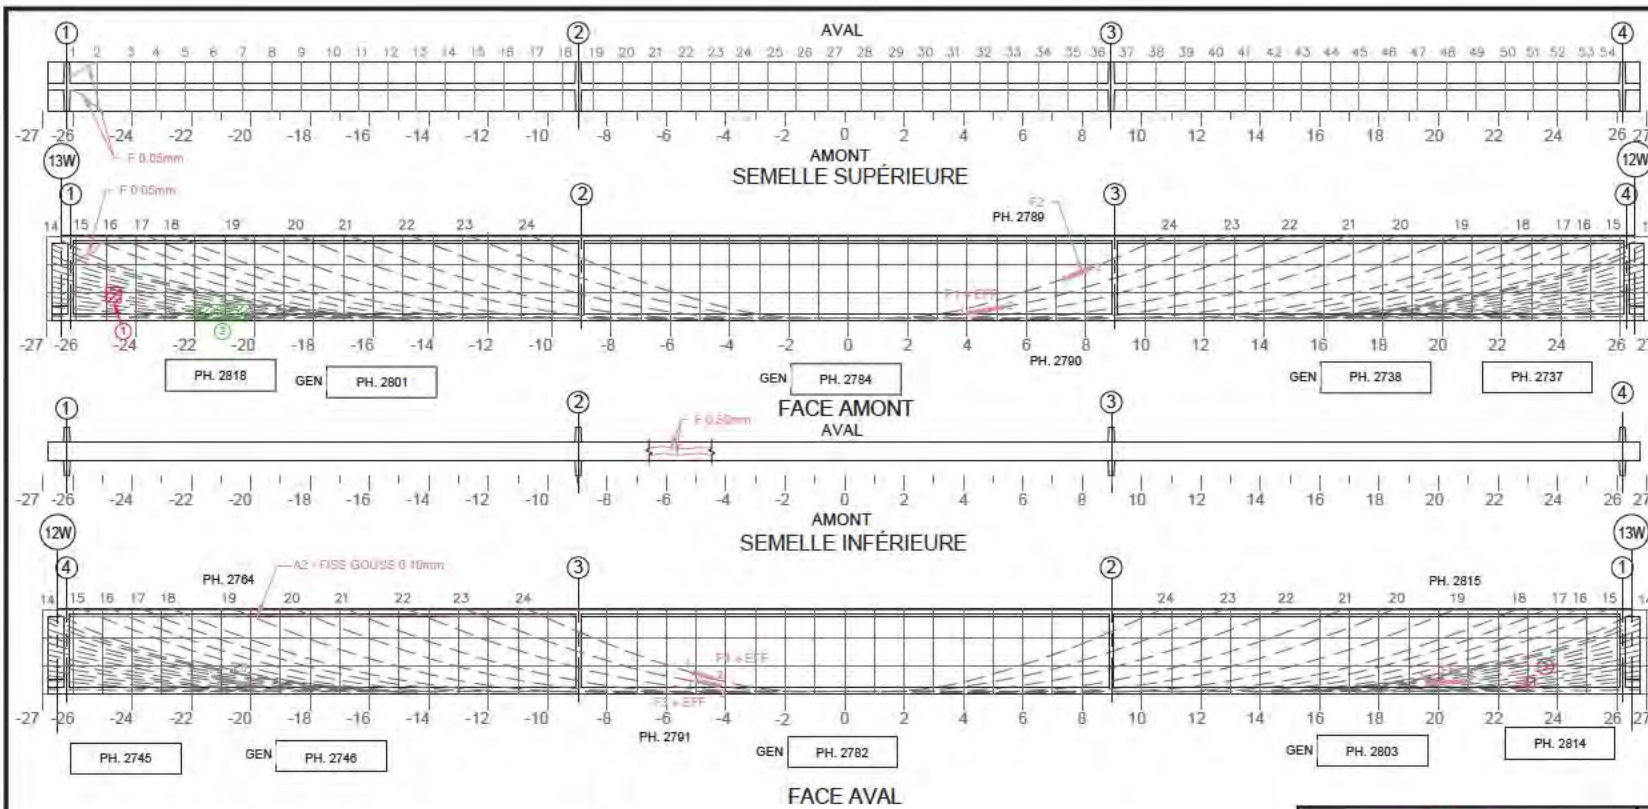
Commentaire(s):

- ECL + AVC 500x500
- DEL 1300x300
- ECL + AVC 300x300

Fissure	TABLEAU DE FISSURATION						# Câble
	Propriétés de la fissure				Ouverture Max. (mm)	Longueur (m)	
	Coordonnées début (1)		Coordonnées fin (2)				
X	Y	X	Y				
F1	3.975	0.40	5.245	0.48	0.10	1.300	23
F2	7.416	1.85	8.182	1.97	0.05	0.825	24
F3	-5.000	0.40	-4.300	0.30	0.05	0.720	23
F4	-5.300	0.55	-4.500	0.45	0.05	0.820	24
F5	19.63	0.35	21.03	0.45	0.10	1.40	9
F8	-21.30	0.60	-19.91	0.25	0.05	1.44	9

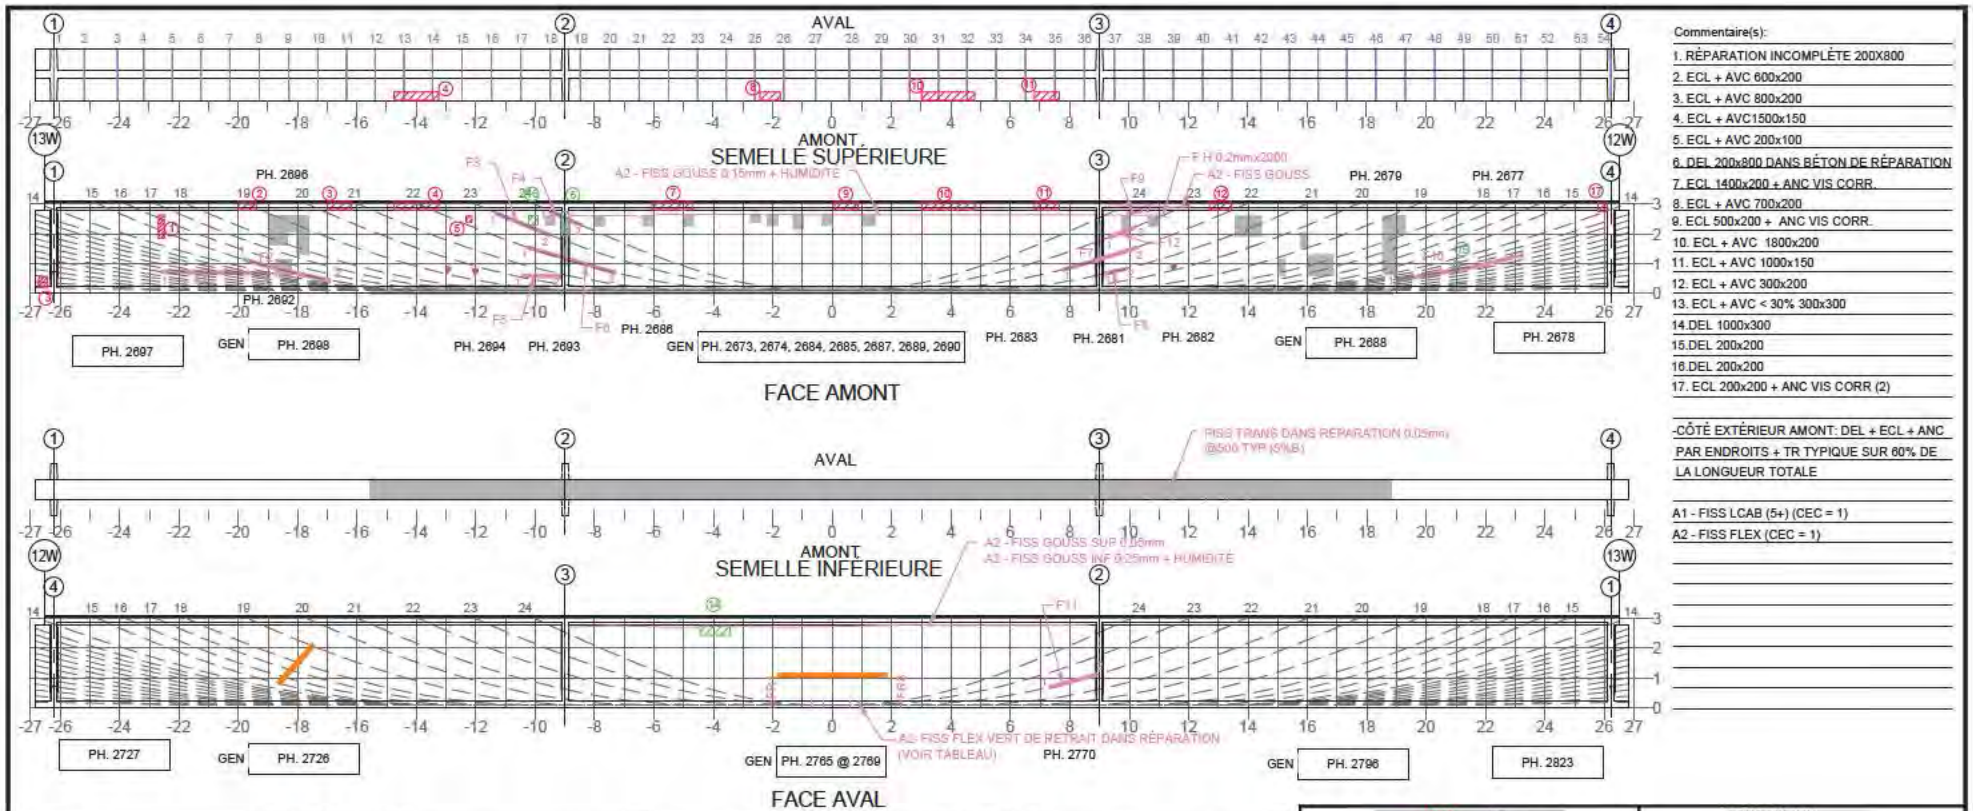
- Commentaire(s):
1. RÉPARATION INCOMPLÈTE 200X800
 2. ECL + AVC 600x200
 3. ECL + AVC 800x200
 4. ECL + AVC 1500x150
 5. ECL + AVC 200x100
 6. DEL 200x800 DANS BÉTON DE RÉPARATION
 7. ECL 1400x200 + ANC VIS CORR
 8. ECL + AVC 700x200
 9. ECL 500x200 + ANC VIS CORR.
 10. ECL + AVC 1800x200
 11. ECL + AVC 1000x150
 12. ECL + AVC 300x200
 13. ECL + AVC <math>< 30\%</math> 300x300
 14. DEL 1000x300
 15. DEL 200x200
 16. DEL 200x200
 17. ECL 200x200 + ANC VIS CORR (2)

-CÔTÉ EXTÉRIEUR AMONT: DEL + ECL + ANC
PAR ENDOITS + TR TYPIQUE SUR 80% DE
LA LONGUEUR TOTALE

Fissure	TABLEAU DE FISSURATION						
	Propriétés de la fissure				Ouverture Max. (mm)	Longueur (m)	# Câble
	Coordonnées début (1)		Coordonnées fin (2)				
X	Y	X	Y				
F1	-22.60	0.72	-18.93	0.66	0.05	3.67	N/A
F2	-19.81	1.14	-17.32	0.40	0.05	2.50	15
F3	-11.98	2.69	-9.56	1.87	0.1	2.96	23
F4	-9.98	2.74	-8.38	2.38	0.05	1.85	24
F5	-10.45	0.58	-9.15	0.56	0.05	1.3	N/A
F6	-10.38	1.35	-7.30	0.61	0.10	3.17	22
F7	7.78	0.75	10.00	1.40	0.05	1.14	22
F8	9.15	0.62	9.89	0.76	0.05	0.75	21
F9	9.91	2.69	10.42	2.83	0.05	0.52	N/A
F10	19.02	0.45	22.50	1.23	0.10	2.88	11
F11	7.32	0.66	8.92	1.08	0.35	1.65	22
F12	9.50	2.10	10.00	2.30	0.05	0.51	23
FR1	-2.06	0.00	-2.06	0.22	0.05	0.22	N/A
FR2	-1.94	0.00	-1.94	0.22	0.05	0.22	N/A

Fissure	TABLEAU DE FISSURATION						
	Propriétés de la fissure				Ouverture Max. (mm)	Longueur (m)	# Câble
	Coordonnées début (1)		Coordonnées fin (2)				
X	Y	X	Y				
FR3	-0.70	0.00	-0.70	0.22	0.05	0.22	N/A
FR4	0.30	0.00	0.30	0.22	0.05	0.22	N/A
FR5	0.80	0.00	0.80	0.22	0.05	0.22	N/A
FR6	0.80	0.00	0.80	0.22	0.05	0.22	N/A
FR7	1.70	0.00	1.70	0.22	0.05	0.22	N/A
FR8	2.30	0.00	2.30	0.22	0.05	0.22	N/A

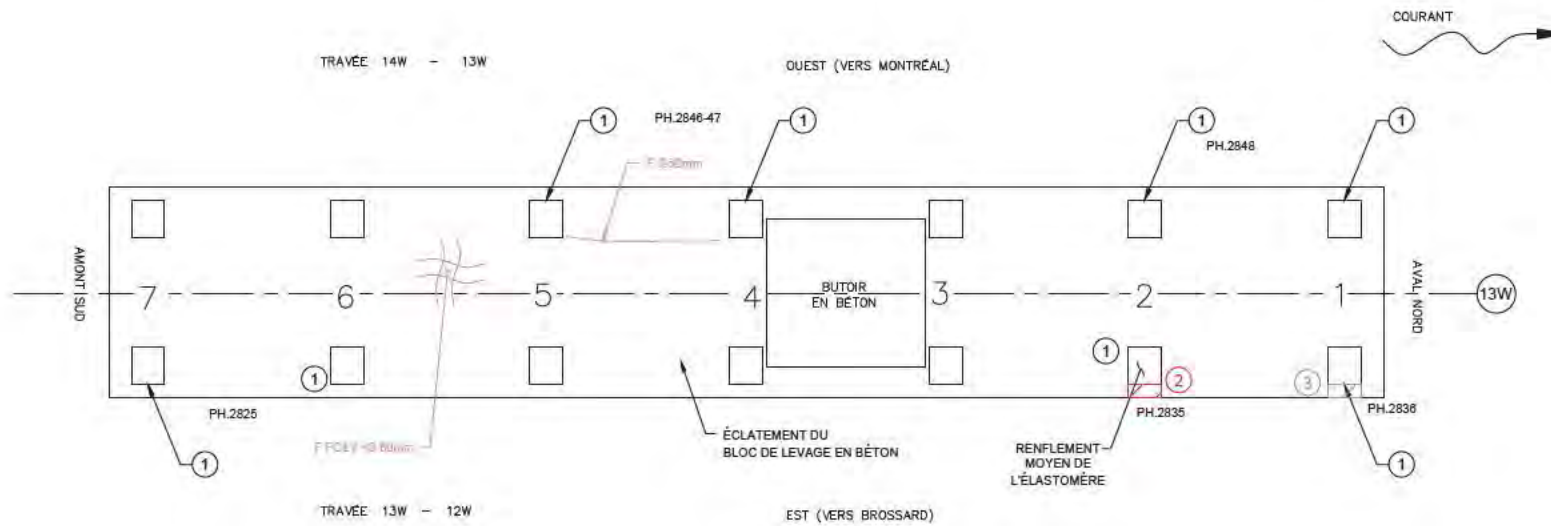
Commentaire(s):

1. FISSURATION HORIZONTALE DE L'ÉLASTOMÈRE
2. ECL 800x150
3. DEL 800x150

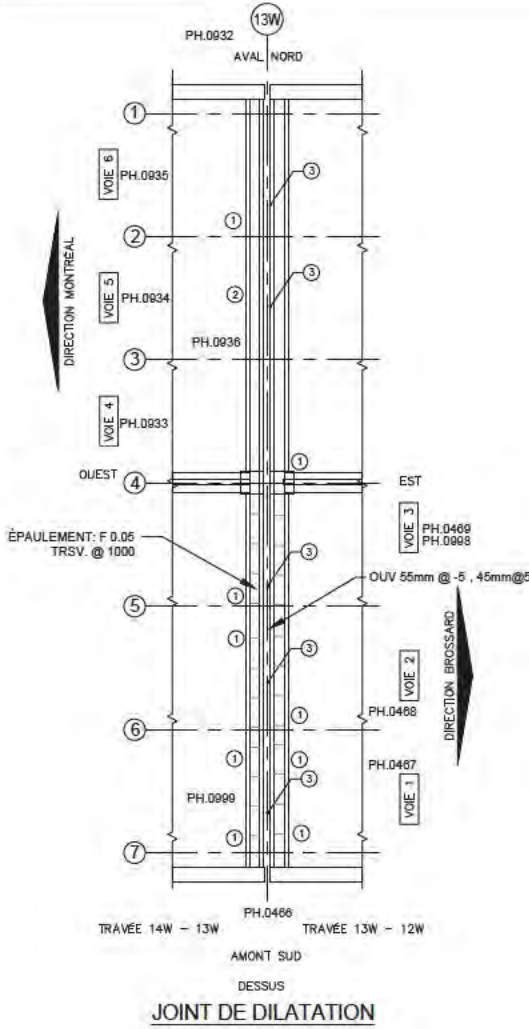
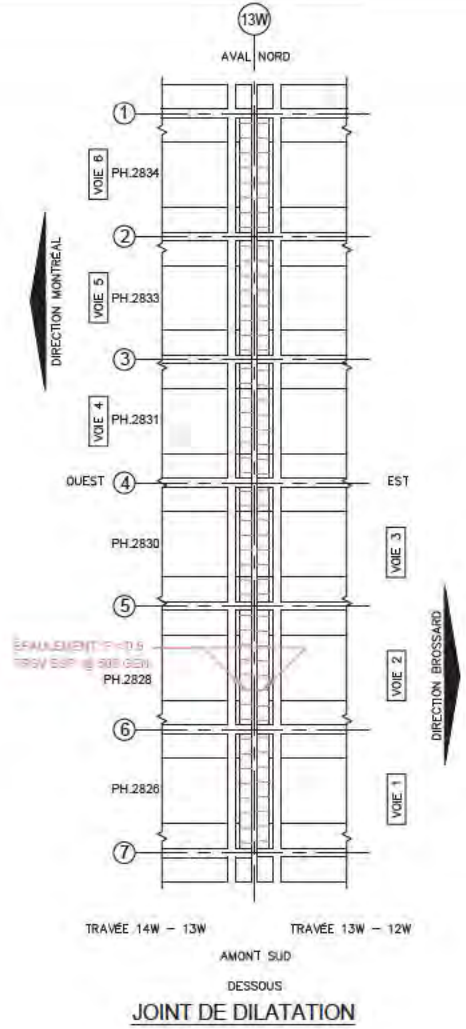
2- PROFILÉ ENDOMMAGÉ PAR DÉNEIGEUR

3- GARNITURE: ACCUMULATION DE DÉBRIS TYP.

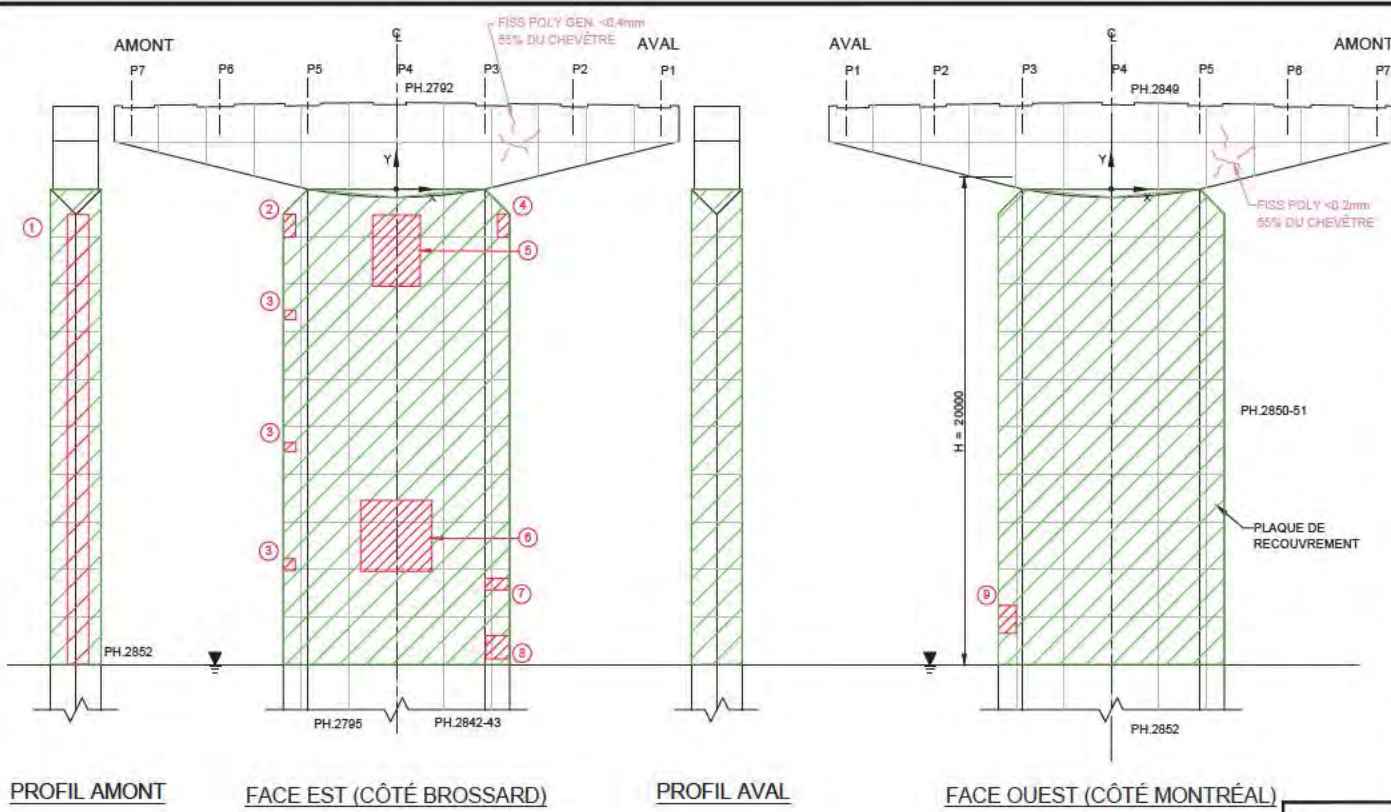
- Commentaire(s):
- 1.ECL 2000x380
 - 2.ECL + AVC>30% 500x1000
 - 3.ECL + AVC>30% 500x400
 - 4.ECL + AVC 500x1000
 - 5.ECL + AVC 2000x3000
 - 6.ECL + AVC 3000x3000
 - 7.ECL 1000x500
 - 8.ÉROSION PAR ABRASION IMP. (150 PROF.) 1000x1000 + ARMATURE CORR.
 - 9.DÉSAG. 300mm PROF. SUR 1.5m²
- FÛT : FISS POLY ÉTROITE À LARGE + DEL ET ECL GÉNÉRALISÉ

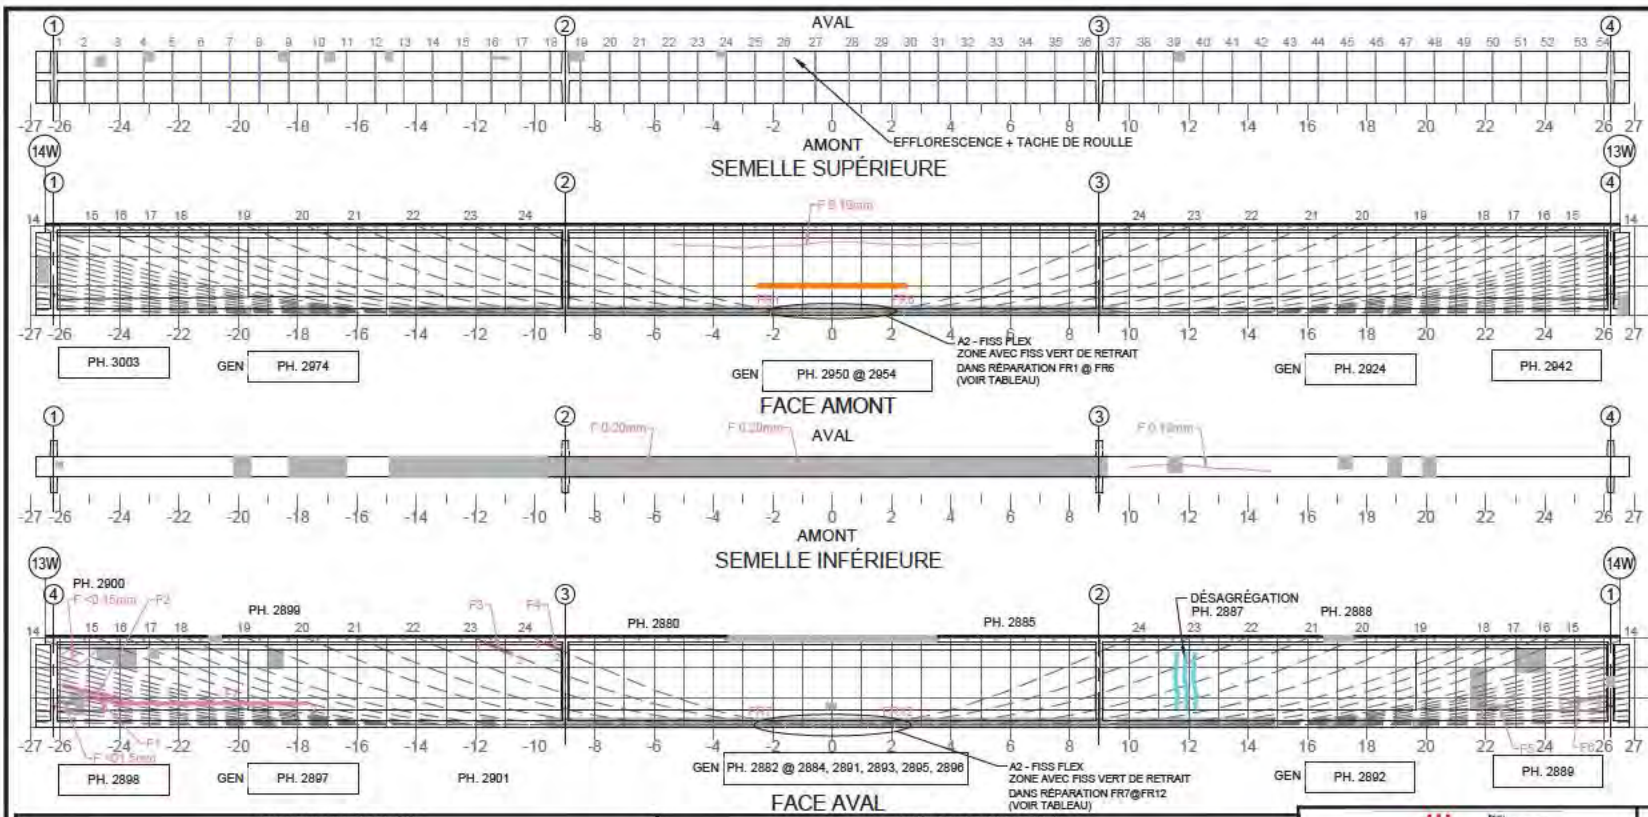
Commentaire(s):

A1 - FISS L CAB 5 (CEC = 1)

Fissure	TABLEAU DE FISSURATION					
	Propriétés de la fissure					
	Coordonnées début (1)		Coordonnées fin (2)		Ouverture Max. (mm)	Longueur (m)
F1	-25.08	1.03	-23.93	0.81	0.05	1.15
F2	-25.91	1.40	-23.93	0.93	0.05	2.04
F3	-11.78	2.71	-10.77	2.46	0.05	1.02
F4	-10.00	2.74	-9.14	2.58	0.05	0.87
F5	22.04	0.82	22.77	1.72	0.05	0.65
F6	24.80	0.83	25.94	1.04	0.05	1.18
F7	-23.93	0.78	-17.86	0.78	0.05	1.97
FR1	-2.07	0	-2.07	0.09	0.05	0.09
FR2	-1.18	0	-1.18	0.09	0.05	0.09
FR3	-0.26	0	-0.26	0.09	0.05	0.09
FR4	0.64	0	0.64	0.09	0.05	0.09
FR5	1.52	0	1.52	0.09	0.05	0.09
FR6	2.40	0	2.40	0.09	0.05	0.09

Fissure	TABLEAU DE FISSURATION					
	Propriétés de la fissure					
	Coordonnées début (1)		Coordonnées fin (2)		Ouverture Max. (mm)	Longueur (m)
FR7	-2.40	0	-2.40	0.12	0.05	0.12
FR8	-1.58	0	-1.58	0.12	0.05	0.12
FR9	-0.65	0	-0.65	0.12	0.05	0.12
FR10	0.25	0	0.25	0.12	0.05	0.12
FR11	1.20	0	1.20	0.12	0.05	0.12
FR12	2.10	0	2.10	0.12	0.05	0.12

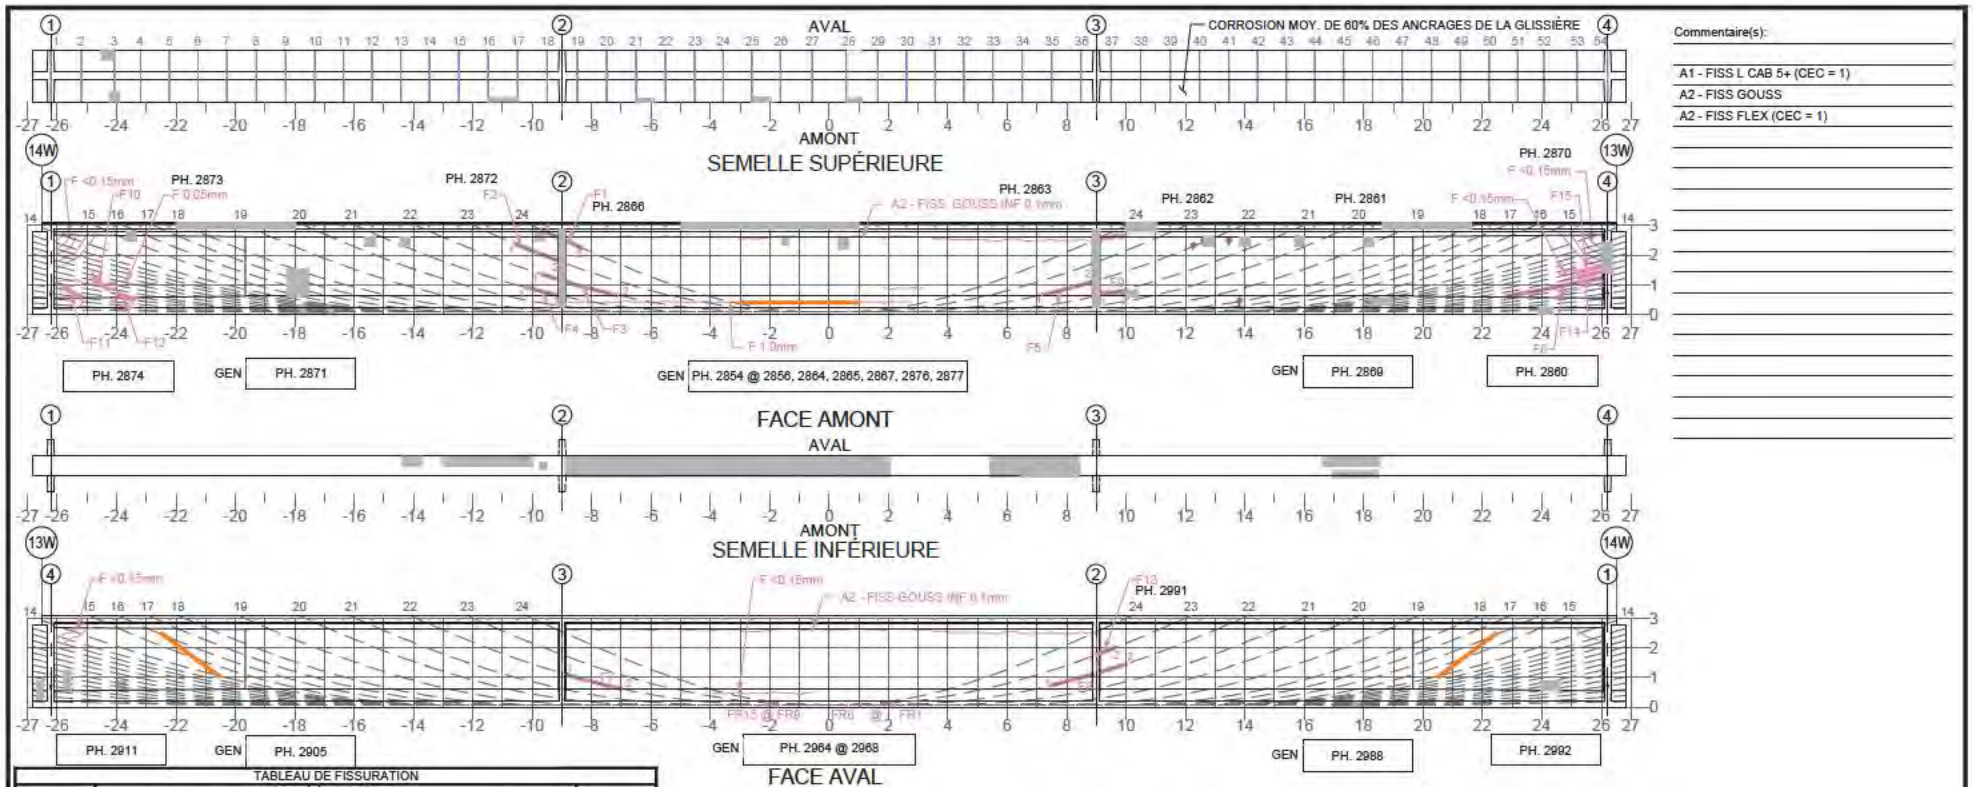
Commentaire(s):

A1 - FISS L CAB 5+ (CEC = 1)

Fissure	Propriétés de la fissure				Ouverture Max. (mm)	Longueur (m)	# Câble
	Coordonnées début (1)		Coordonnées fin (2)				
	X	Y	X	Y			
F1 (1)	-9.83	2.74	-8.33	2.28	0.05	1.57	24
F2 (1)	-10.58	2.25	-9.14	1.80	0.05	1.51	23
F3 (1)	-9.09	1.18	-7.13	0.84	0.30	2.62	22
F4 (1)	-10.24	0.80	-9.29	0.84	0.05	0.96	21
F5 (1)	7.18	0.65	8.89	1.11	0.25	1.90	22
F6 (1)	22.86	0.62	26.11	1.28	0.10	0.70	7
F7 (1)	-8.89	0.98	-6.87	0.57	0.25	2.06	22
F8 (1)	7.50	0.73	10.02	1.46	0.01	0.97	22
F9 (1)	9.14	0.67	9.60	0.67	0.05	0.55	N/A
F10 (1)	-24.77	1.23	-24.21	0.83	0.05	0.44	N/A
F11 (2)	-25.62	0.94	-25.17	0.59	0.05	0.38	N/A
F12 (1)	-24.00	0.71	-23.35	0.52	0.05	0.50	6
F13 (1)	0	0.823	0.634	0.672	0.05	0.68	23
F14	25.20	1.20	25.90	1.40	0.05	0.71	8
F15	25.20	0.14	25.90	1.70	0.05	0.72	9

(1) DONNÉES REPORTÉES : FISSURE CACHÉE PAR LE PRFC.

(2) DONNÉES REPORTÉES : FISSURE CACHÉE PAR LA PTE ADD.

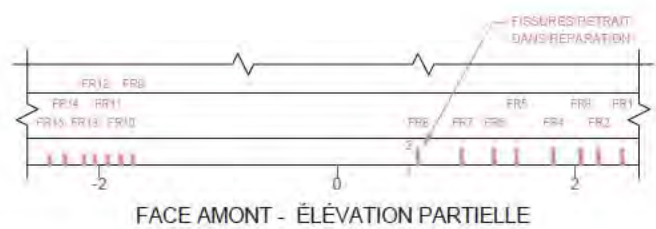
FACE AMONT - ÉLÉVATION PARTIELLE

TABLEAU DE FISSURATION							
Fissure	Propriétés de la fissure						# Câble
	Coordonnées début (1)		Coordonnées fin (2)		Ouverture Max. (mm)	Longueur (m)	
	X	Y	X	Y			
FR1	2.40	0	2.40	0.14	0.05	0.14	N/A
FR2	2.20	0	2.20	0.14	0.05	0.14	N/A
FR3	2.05	0	2.05	0.14	0.05	0.14	N/A
FR4	1.82	0	1.82	0.14	0.05	0.14	N/A
FR5	1.51	0	1.51	0.14	0.10	0.14	N/A
FR6	1.32	0	1.32	0.14	0.05	0.14	N/A
FR7	1.05	0	1.05	0.14	0.15	0.14	N/A
FR8	0.68	0	0.68	0.14	0.05	0.14	N/A
FR9	-1.72	0	-1.72	0.08	0.05	0.08	N/A
FR10	-1.82	0	-1.82	0.08	0.05	0.08	N/A
FR11	-1.93	0	-1.93	0.08	0.05	0.08	N/A
FR12	-2.04	0	-2.04	0.08	0.05	0.08	N/A
FR13	-2.13	0	-2.13	0.08	0.05	0.08	N/A
FR14	-2.29	0	-2.29	0.08	0.05	0.08	N/A
FR15	-2.42	0	-2.42	0.08	0.05	0.08	N/A

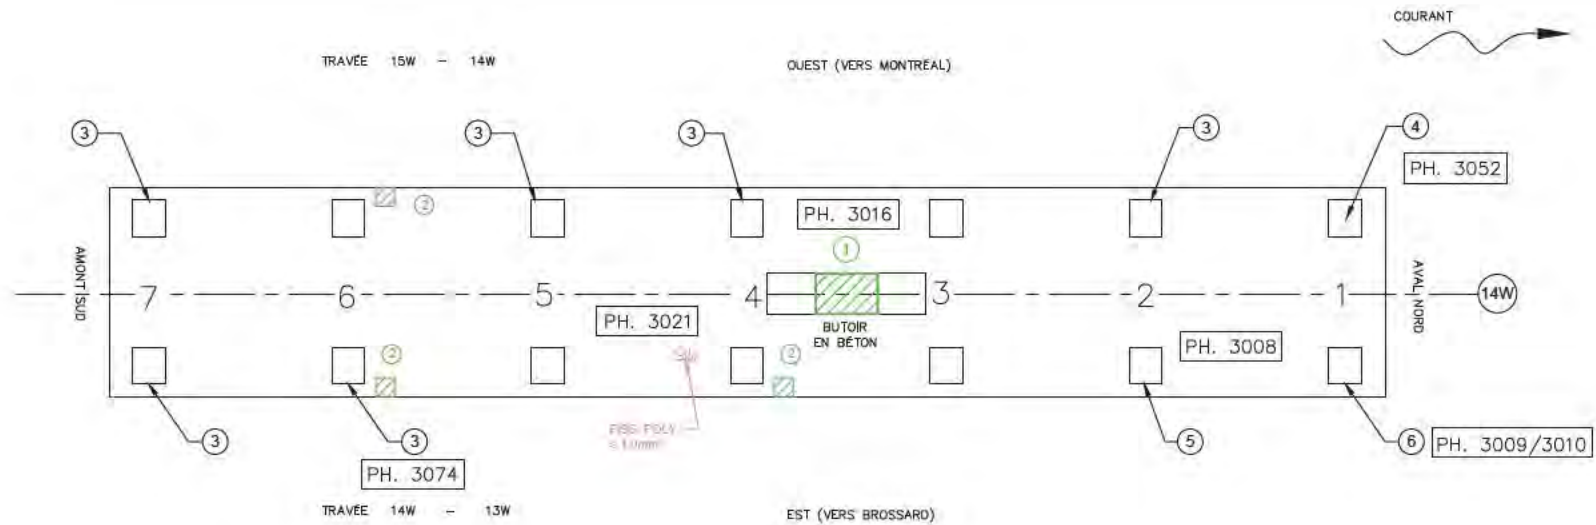
1. DEL 1300x850
2. DEL 400x400 (BLOCS D'ASSISE POUR POUTRES DE LEVAGE)
- ASSISE : FISSURATION POLYGONALE < 0.8mm SUR 20% DE LA SURFACE
3. ÉLASTOMÈRE FISSURÉ
4. RENFLEMENT MOYEN + FISS.
5. RENFLEMENT MOYEN
8. RENFLEMENT IMPORTANT

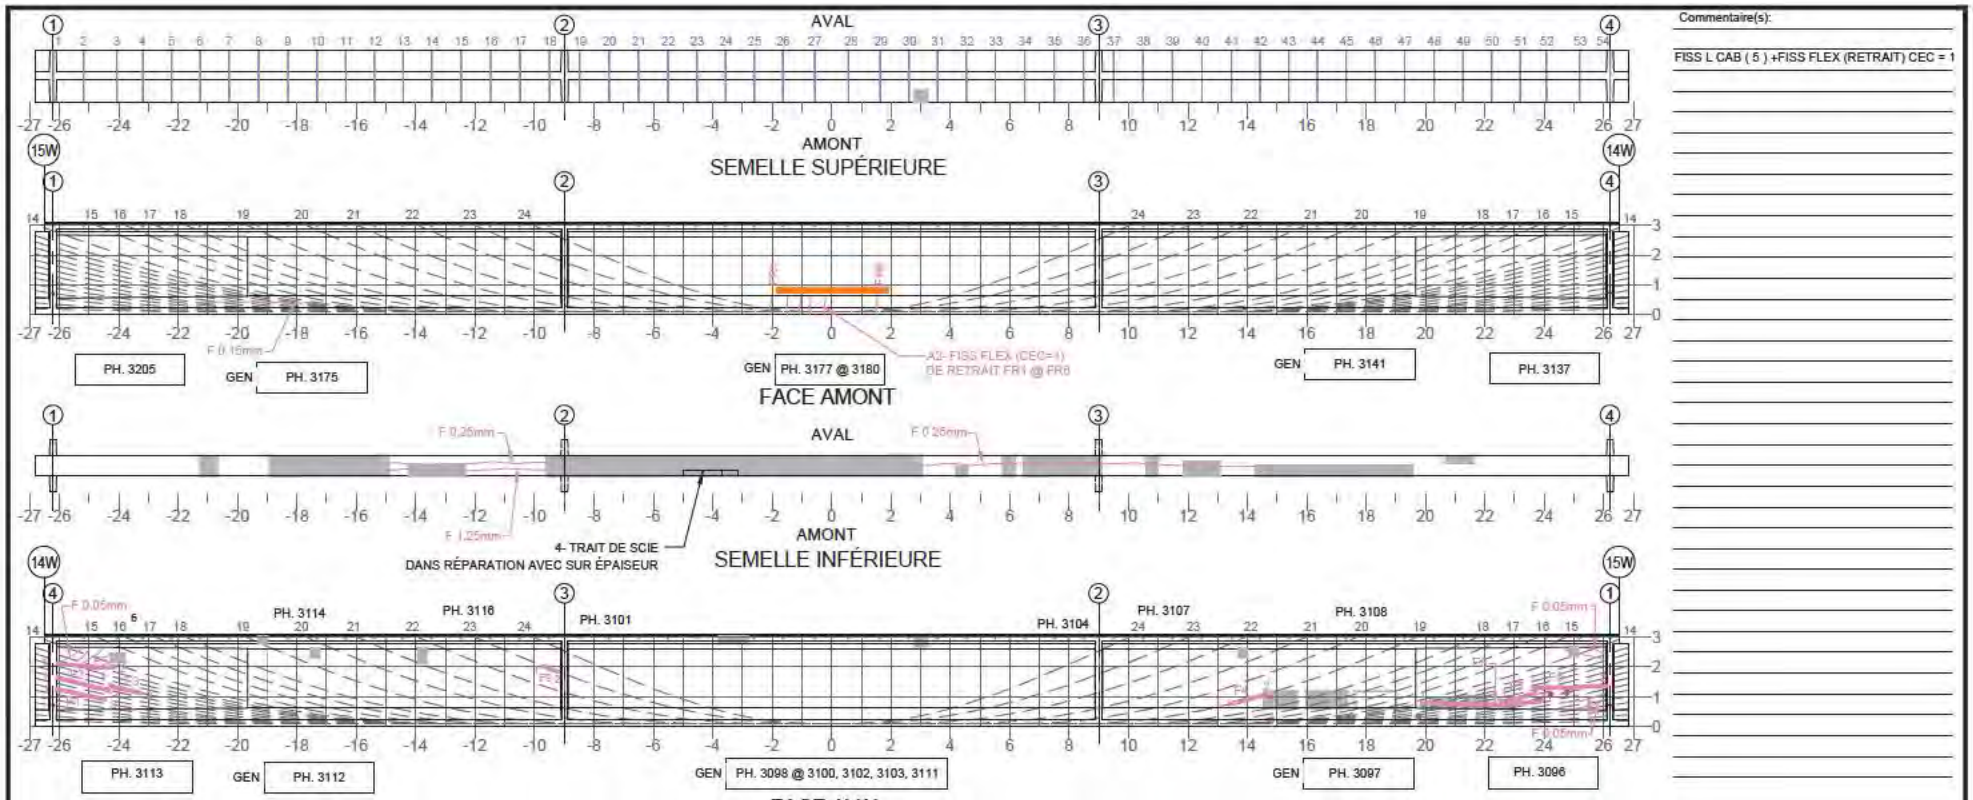
Inspecté par: J.V.	Section: SECTION 5
Date: 2017-06-14	Localisation: 14W-15W
Élément: RENFORT-PTE DALLE

FISS L CAB (5) +FISS FLEX (RETRAIT) CEC = 1

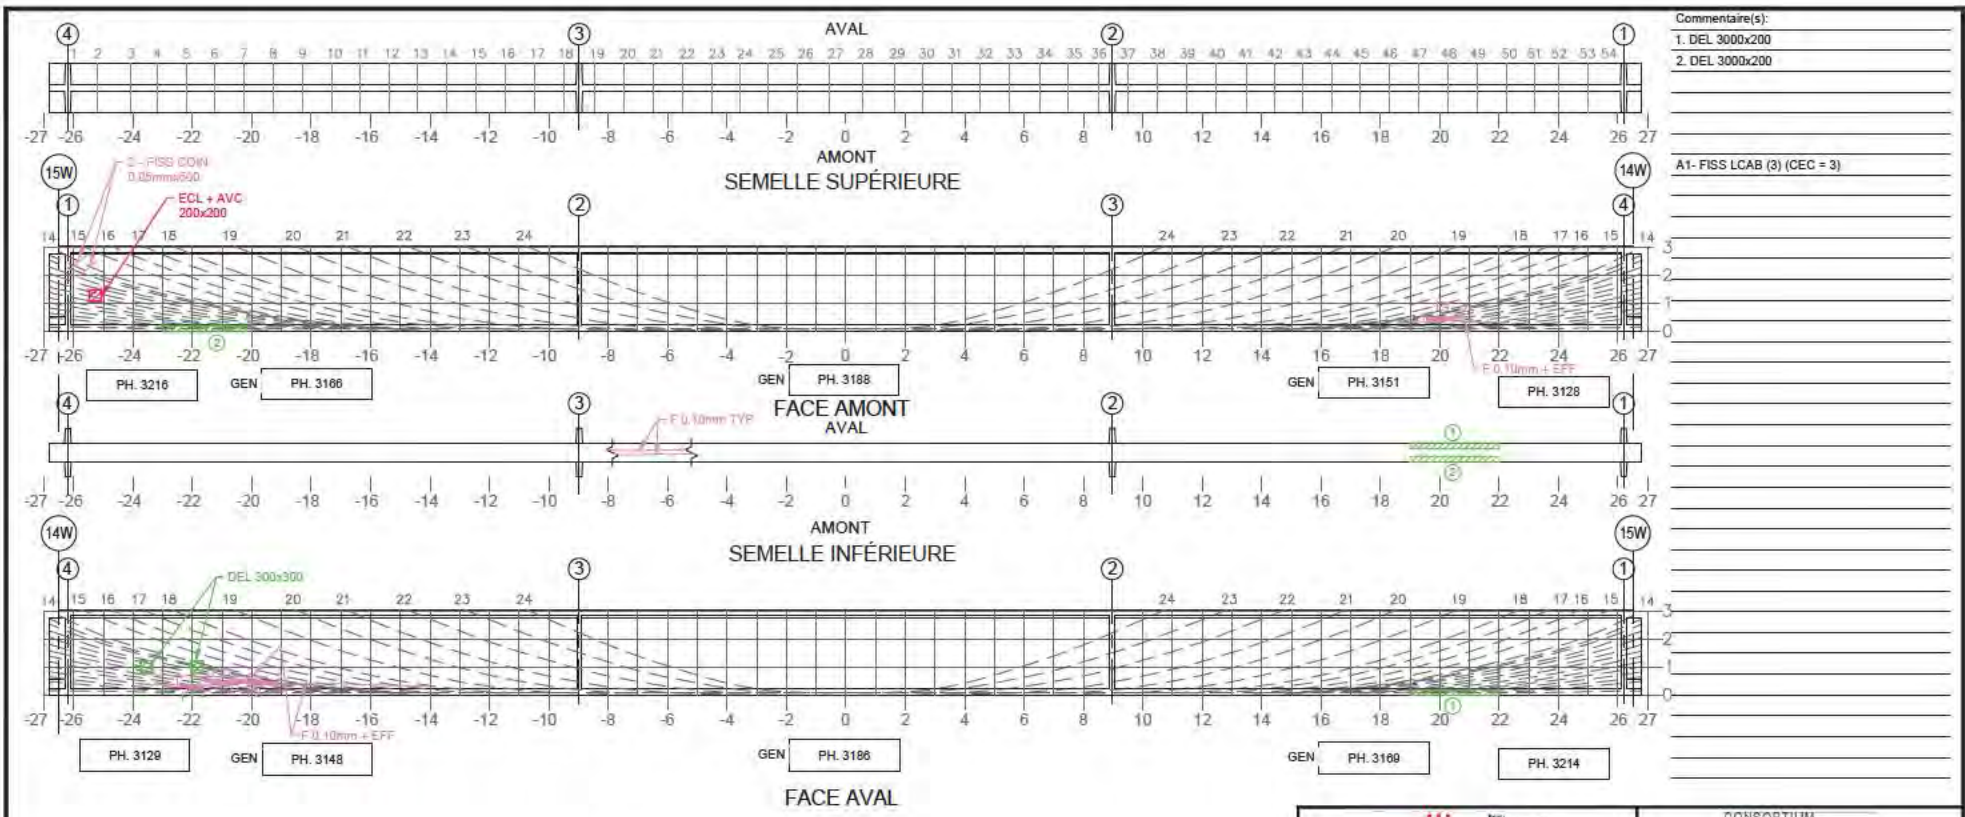
- DEL 3000x200
- DEL 3000x200

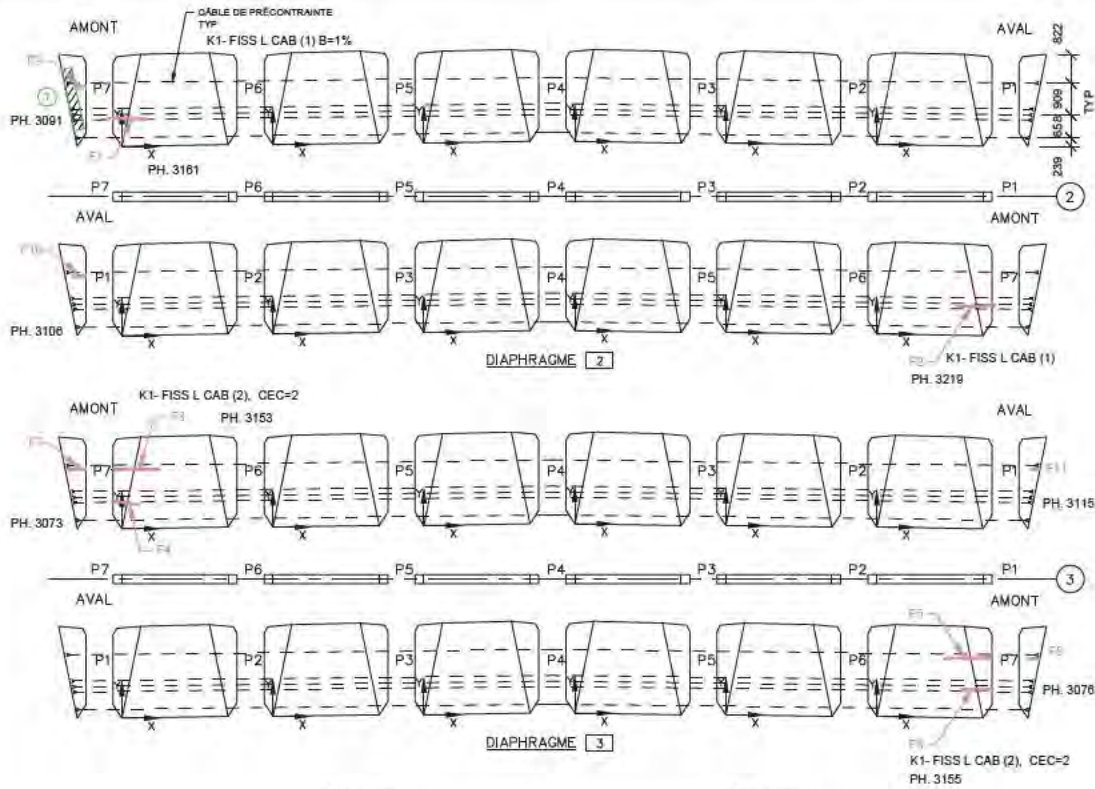
Commentaire(s):
 - AXE 3 : K1- FISS L CAB (2) CEC = 2
 - AXE 2 : K1 - FISS LCAB (2) CEC = 2

1. 1800x300 DEL (RÉPARATION MAL ADHÉRÉE)

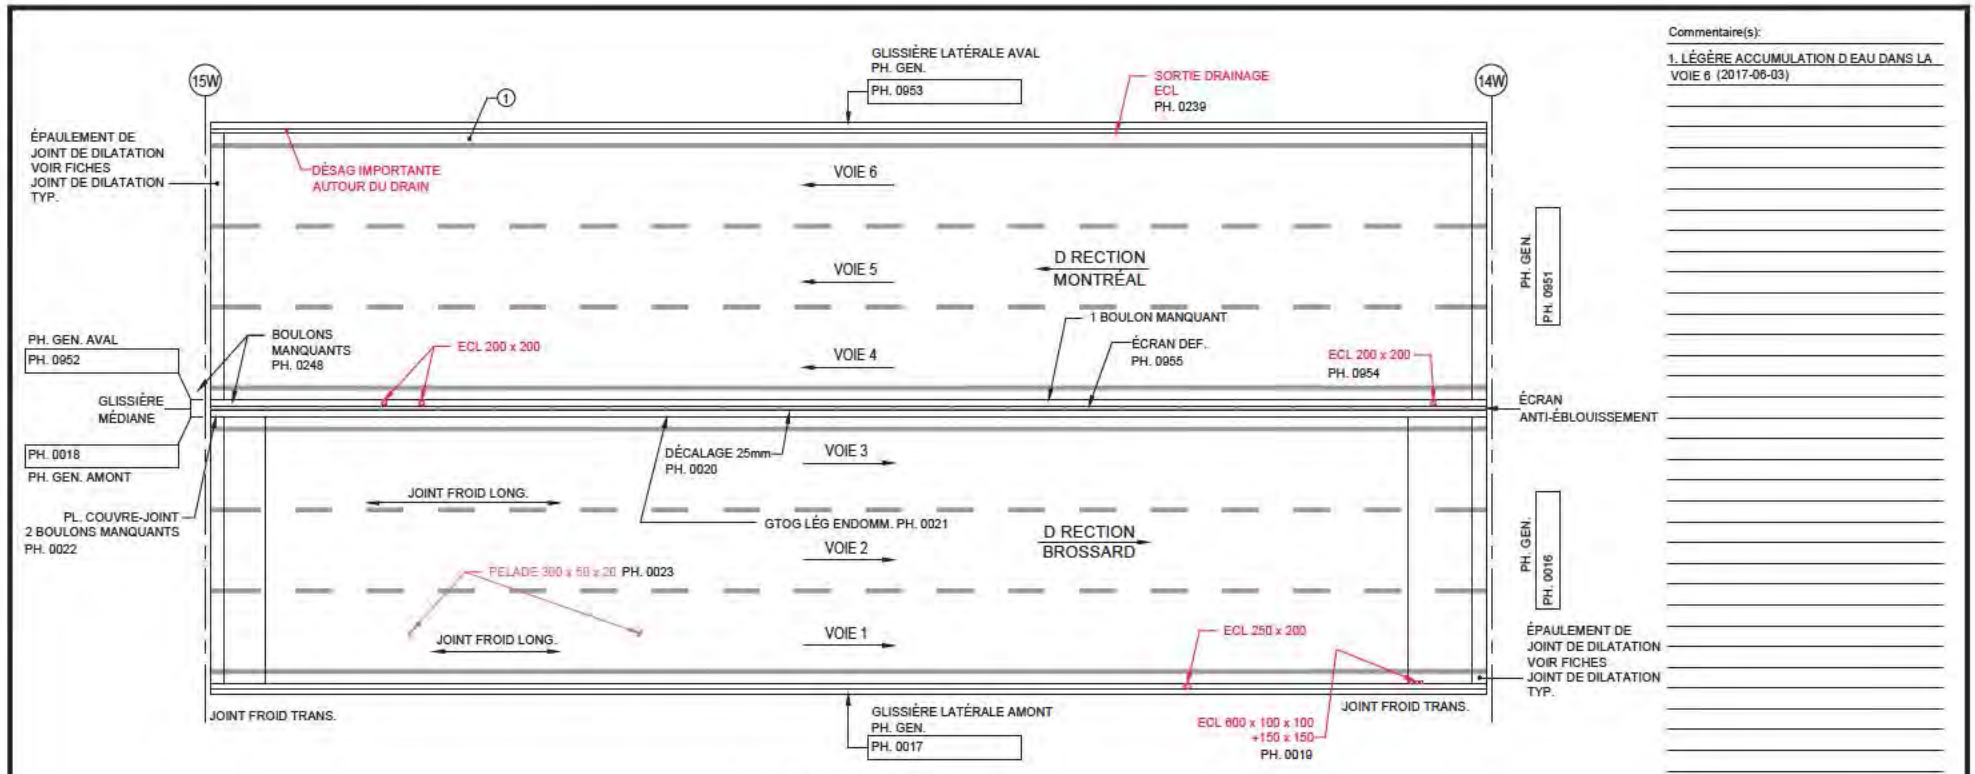
Commentaire(s):
 1. LÉGÈRE ACCUMULATION D'EAU DANS LA VOIE 6 (2017-06-03)
