Ponts
**JACQUES CARTIER +
CHAMPLAIN**
Bridges
Canada

*Pont Champlain, Services de consultant,
Inspections annuelles des sections 5,
6 et 7 et services d'assistance pour
Inspection sur demande (2015-2018)
Contrat **62450***

Rapport d'inspection 2017 – Version finale
Janvier 2018

CHAPITRE 4. FICHES D'INSPECTION DÉTAILLÉES

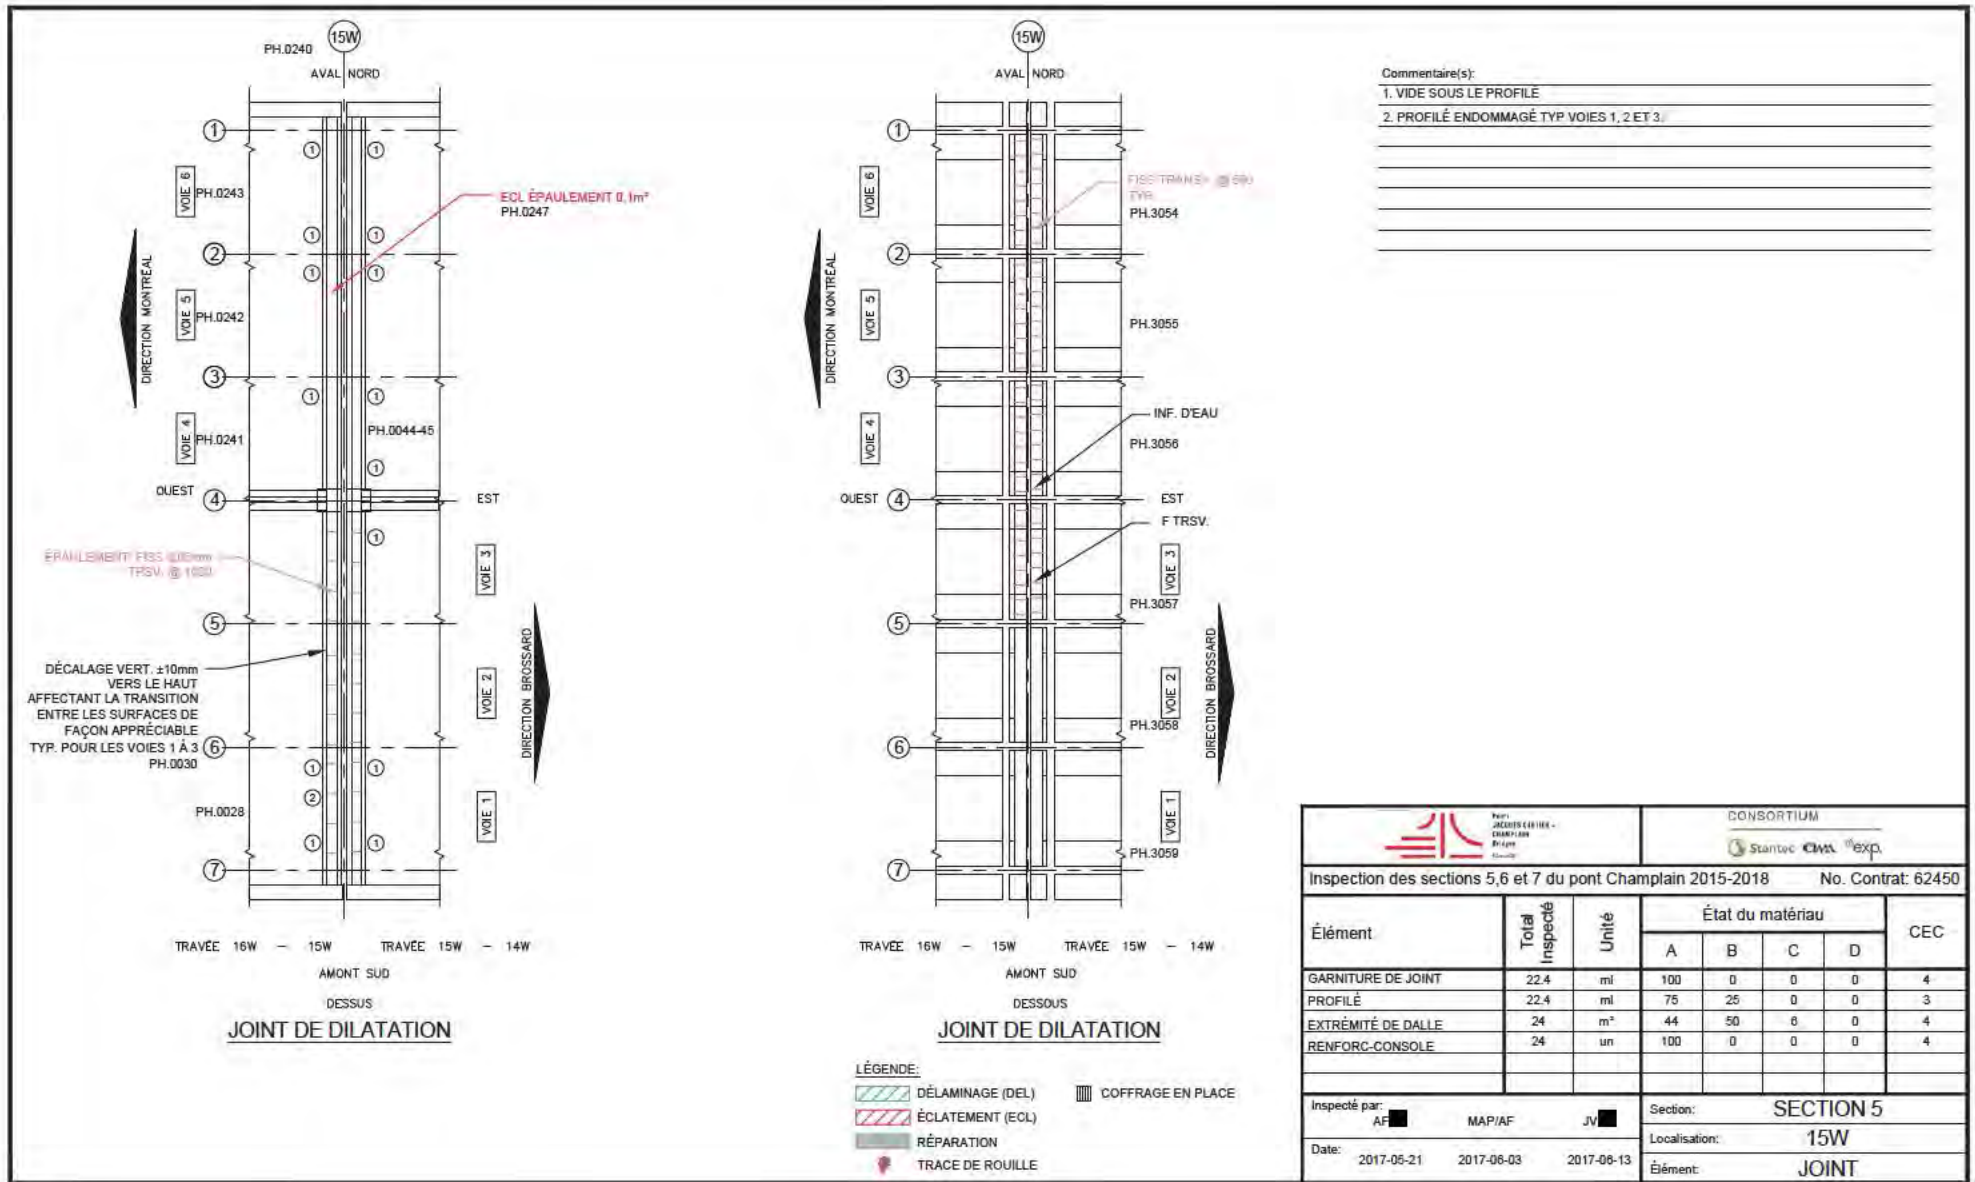
Commentaire(s):
 1. VIDE SOUS LE PROFILÉ
 2. PROFILÉ ENDOMMAGÉ TYP VOIES 1, 2 ET 3.

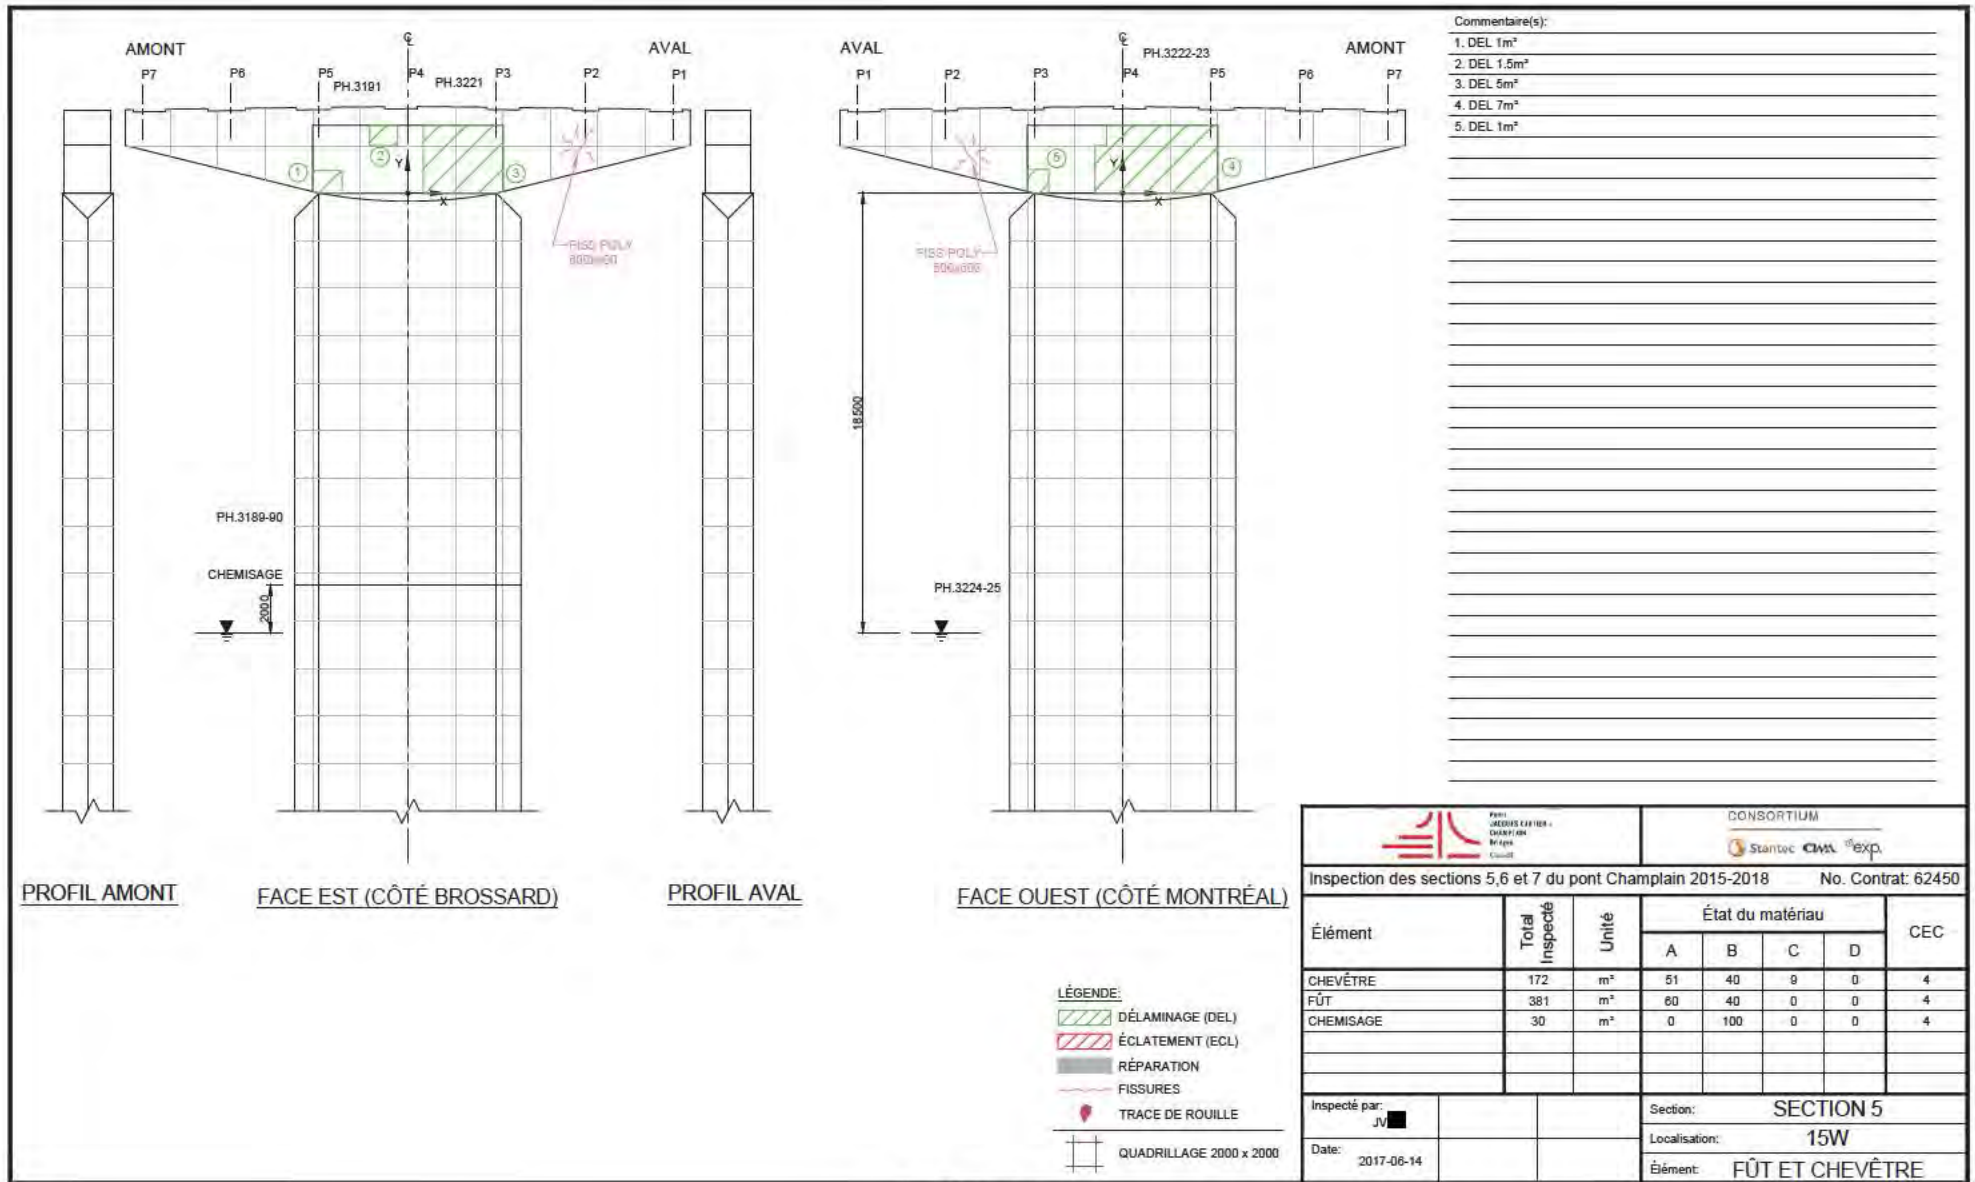
1. DEL 1m²
2. DEL 1.5m²
3. DEL 5m²
4. DEL 7m²
5. DEL 1m²

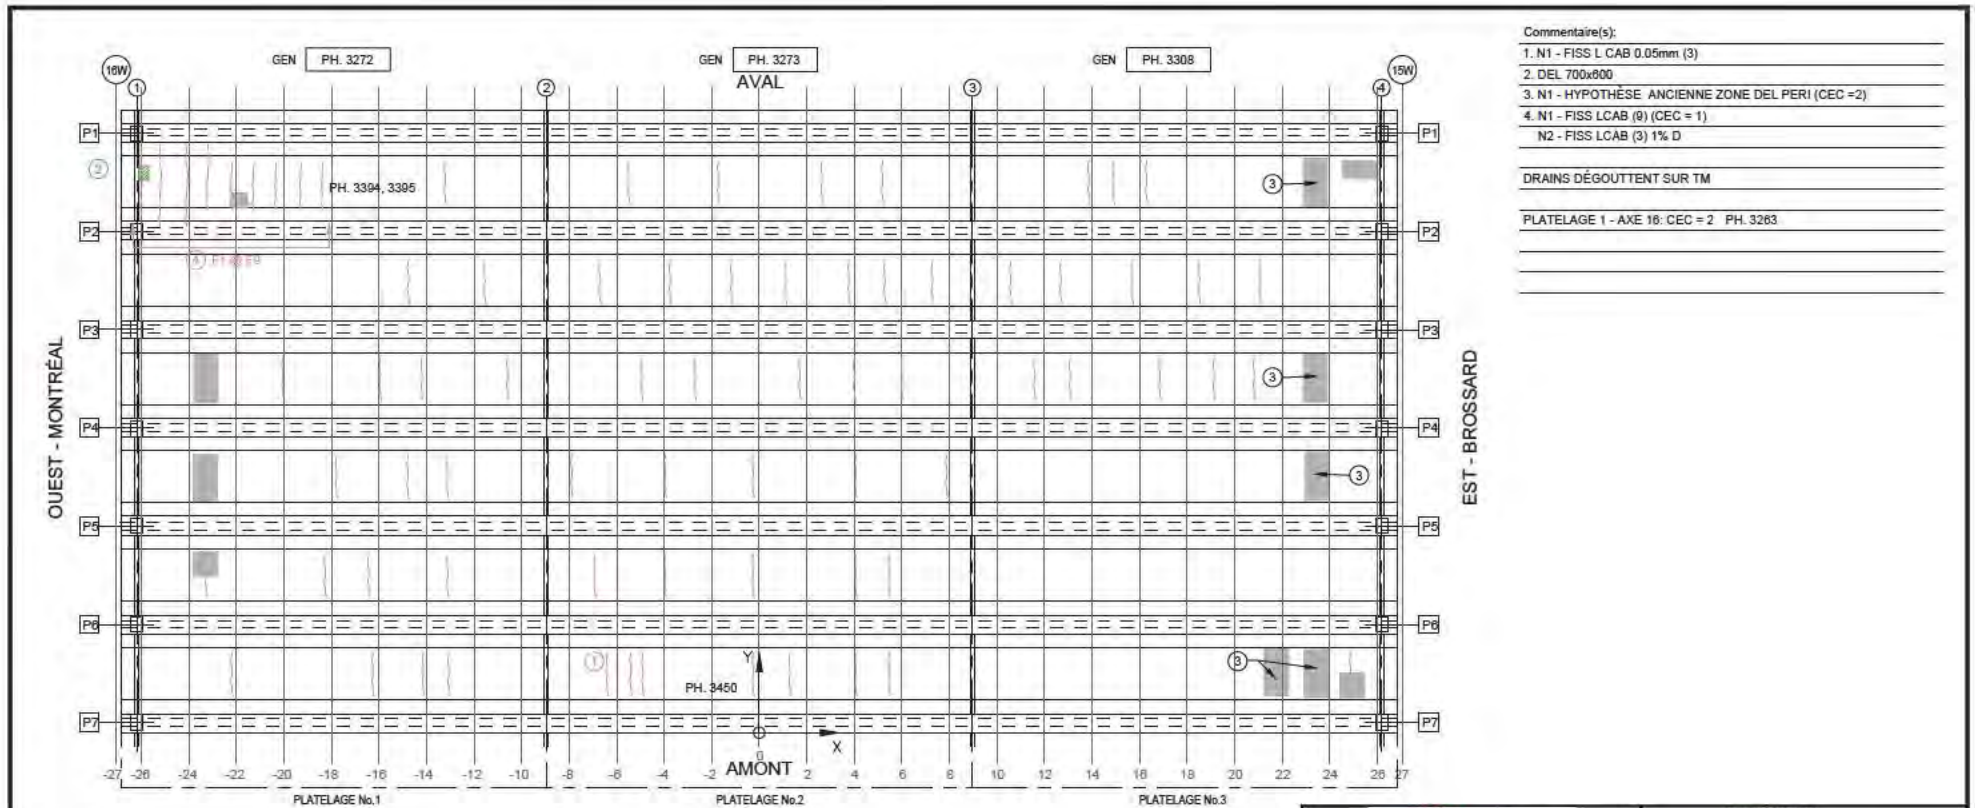
1. N1 - FISS LCAB 0.05mm (3)
2. DEL 700x800
3. N1 - HYPOTHÈSE ANCIENNE ZONE DEL PERI (CEC =2)
4. N1 - FISS LCAB (9) (CEC = 1)
N2 - FISS LCAB (3) 1% D

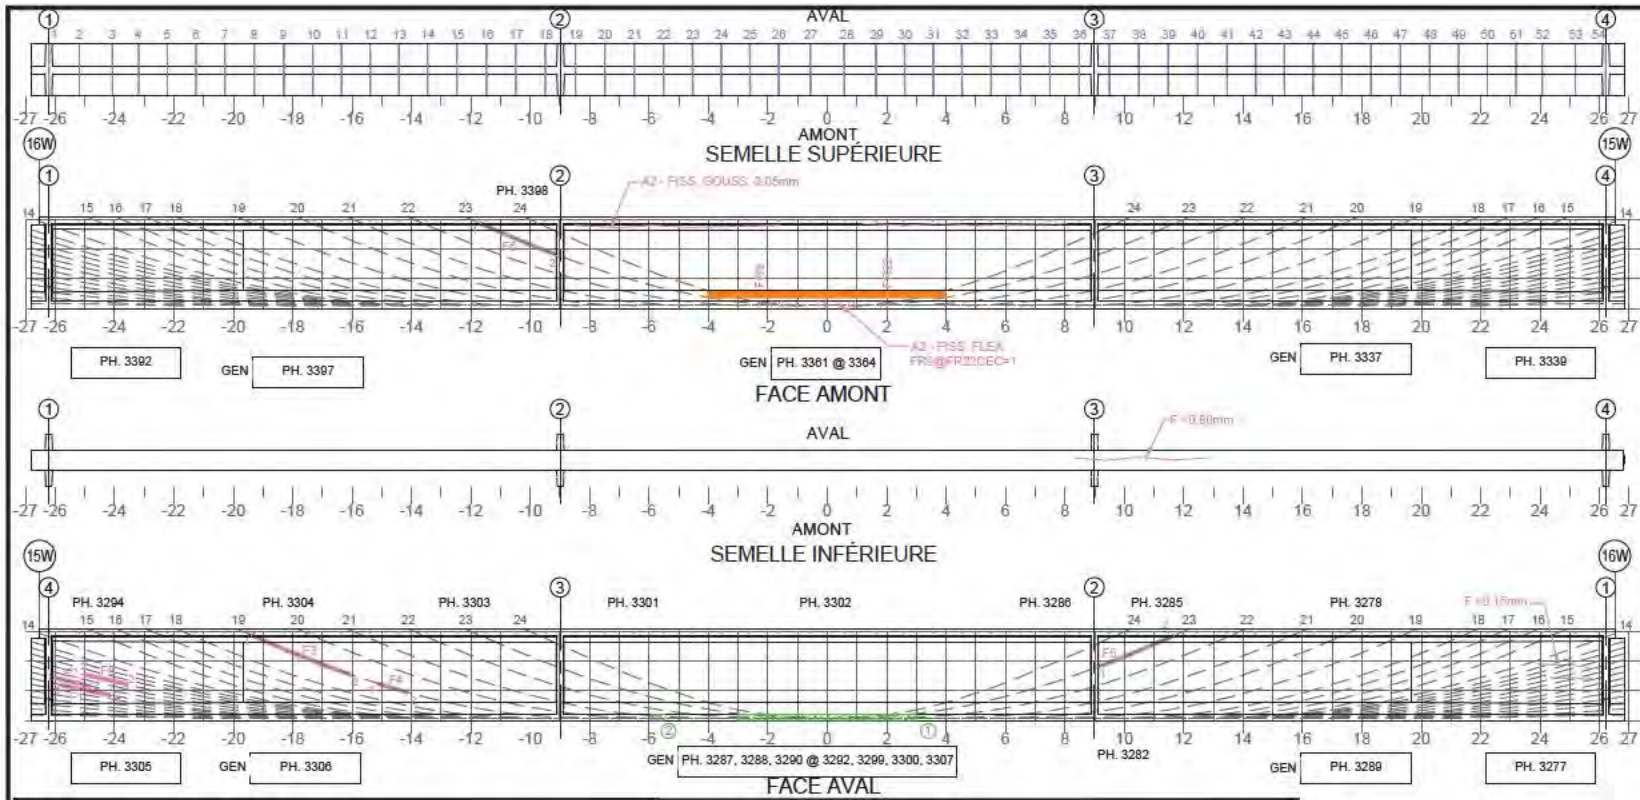
CONSORTIUM 	
	Inspection des sections 5,6 et 7 du pont Champlain 2015-2018 No. Contrat: 62450	
Inspecté par: J.V.	Section: SECTION 5	
Date: 2017-06-15	Localisation: 15W-16W	
Élément: RENFORT-PTE DALLE

A2 - FISS LCAB (5) = CEC 1
A2 - FISS FLEX = CEC1

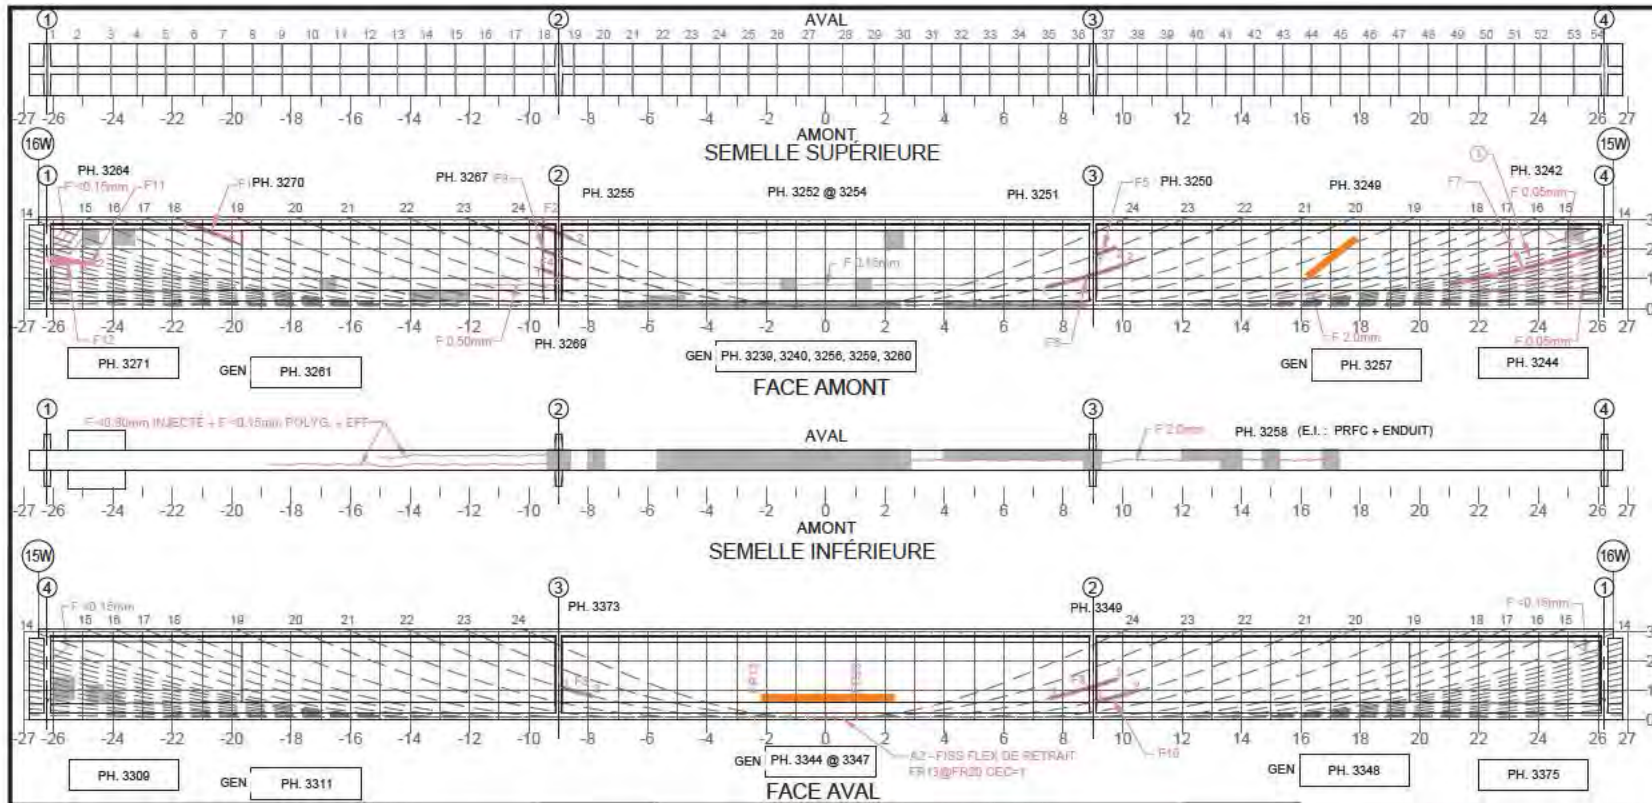
1. PLUSIEURS FISS <0.15 LE LONG DES CÂBLES 4 À 11

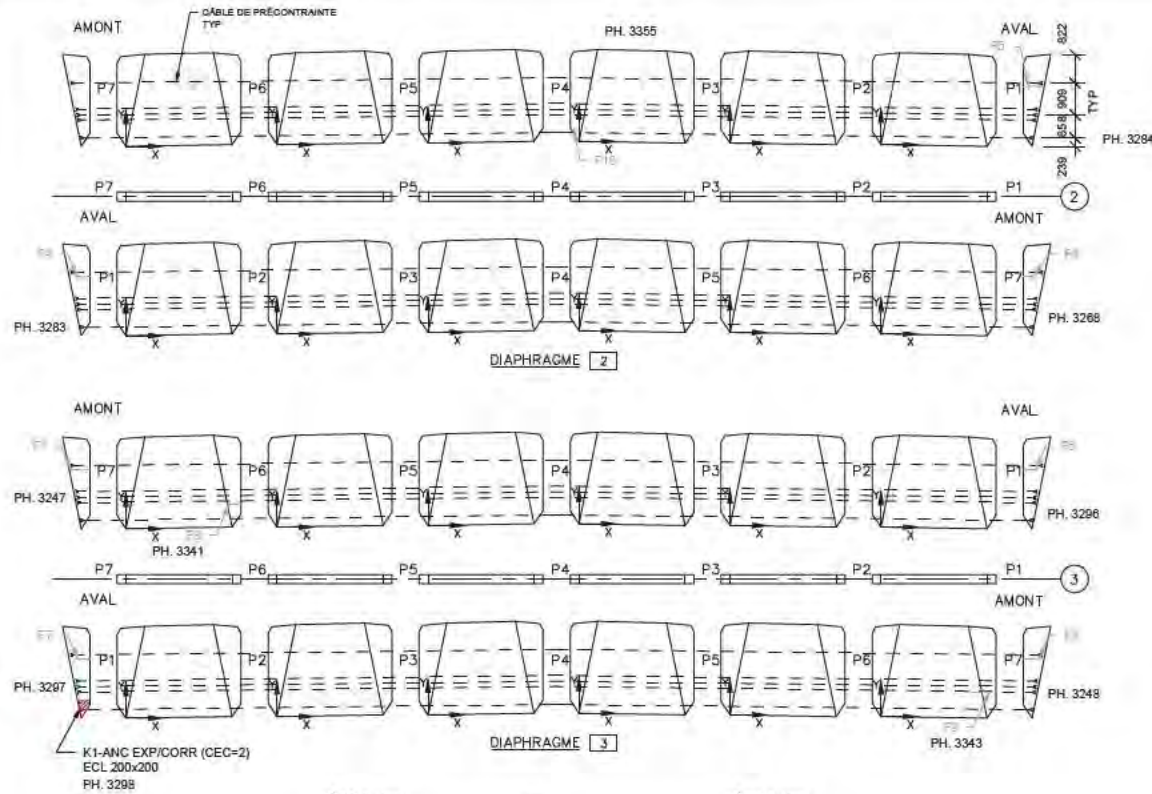
Commentaire(s):
 AXE 3 - K1 - ANC VIS CORR (CEC = 2)
 AXE 2 - K1 - FISS L CAB (2) (CEC = 2)
 AXE 3 - K1 - FISS L CAB (2) (CEC = 2)

FISSURES DE RETRAIT DANS LE BÉTON DE RÉPARATION (TYP.)

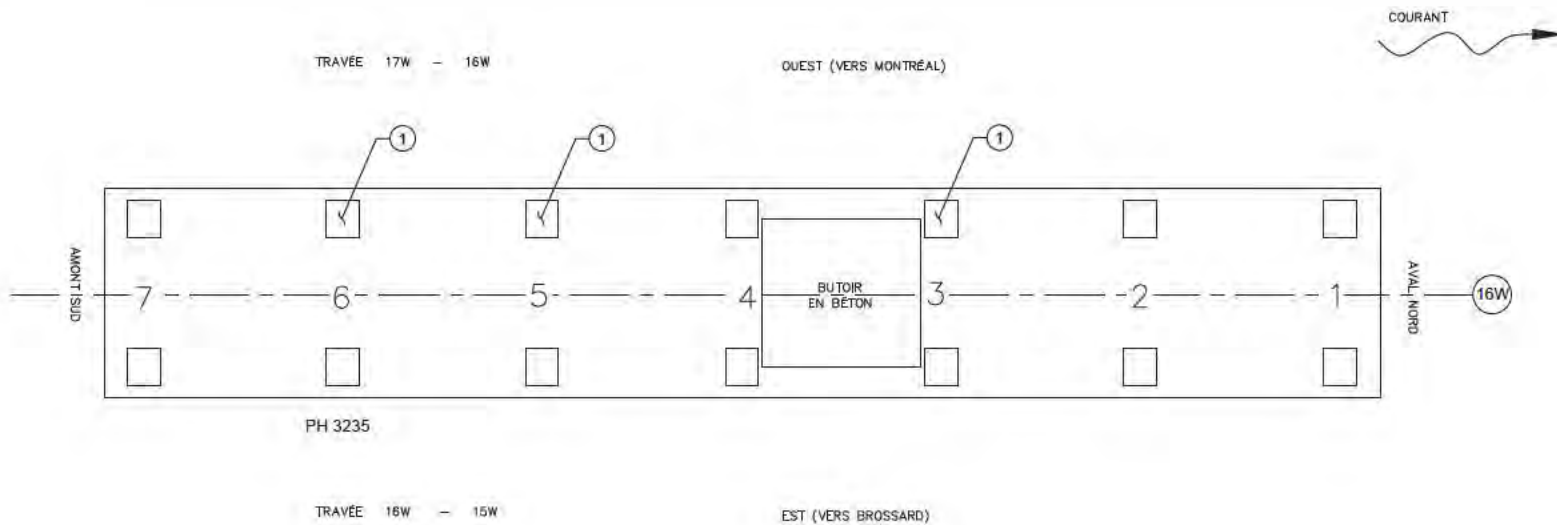
1. RENFLEMENT LÉGER DE L'ÉLASTOMÈRE

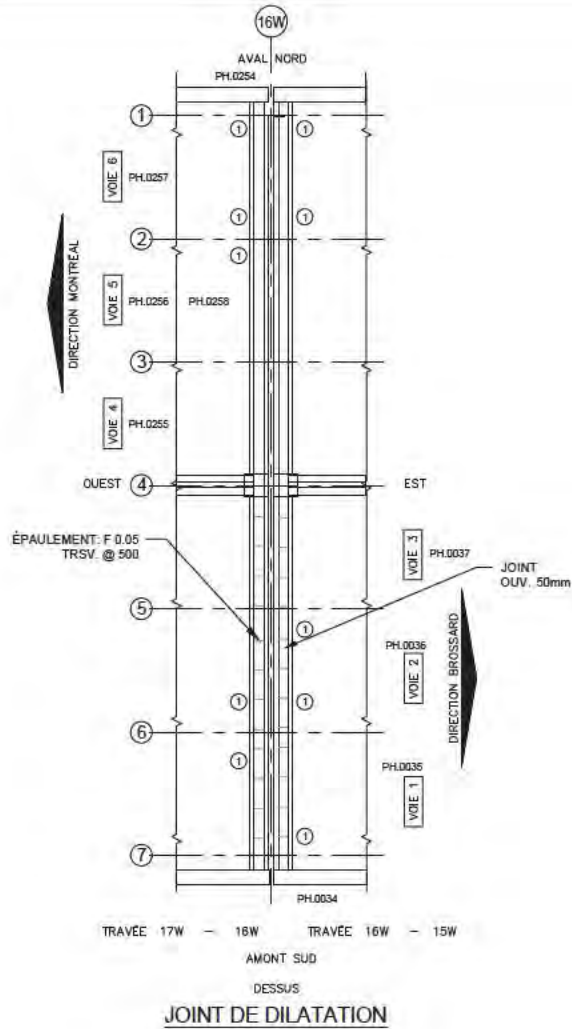
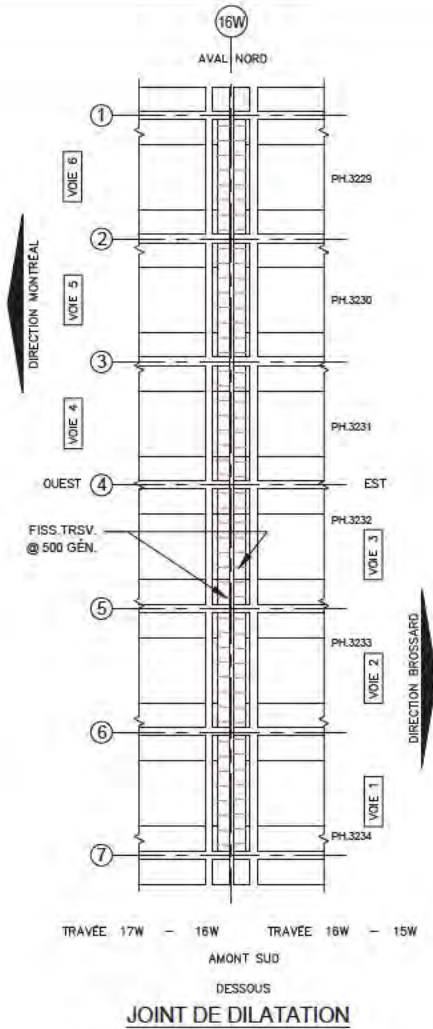
1. VIDE SOUS PROFILÉ PH.0038

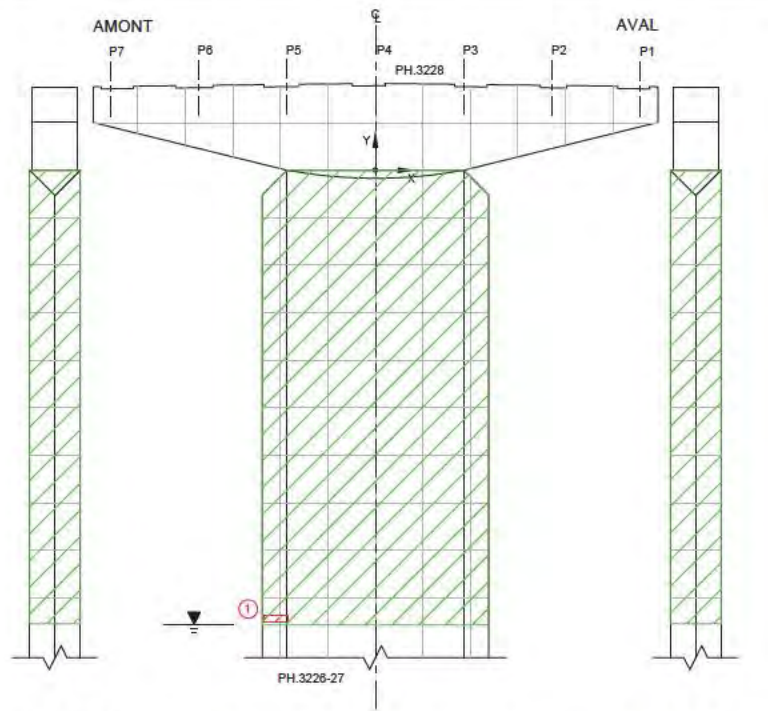
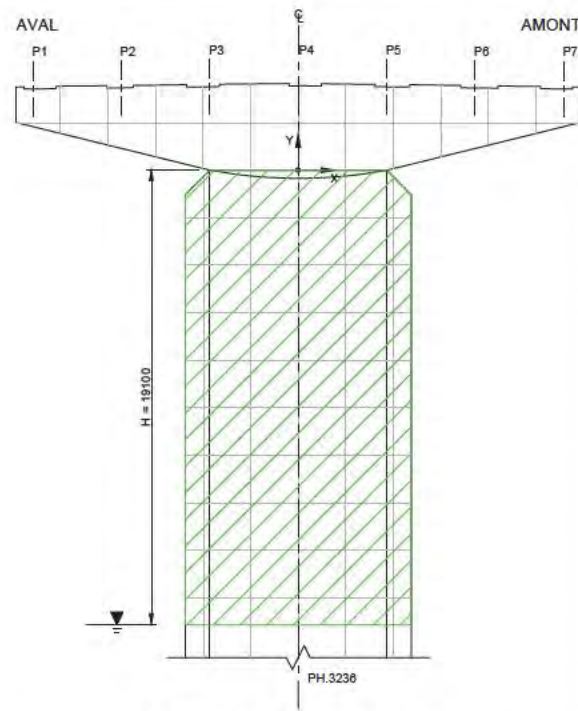
Commentaire(s):
 1. DÉSAG TRÈS IMP 100x1000 (200 PROF)
 FÛT : FISS POLY ÉTROITE À LARGE + DEL GÉNÉRALISÉ
 CHEVÊTRE : FISS POLY ÉTROITE SUR 50% DU CHEVÊTRE

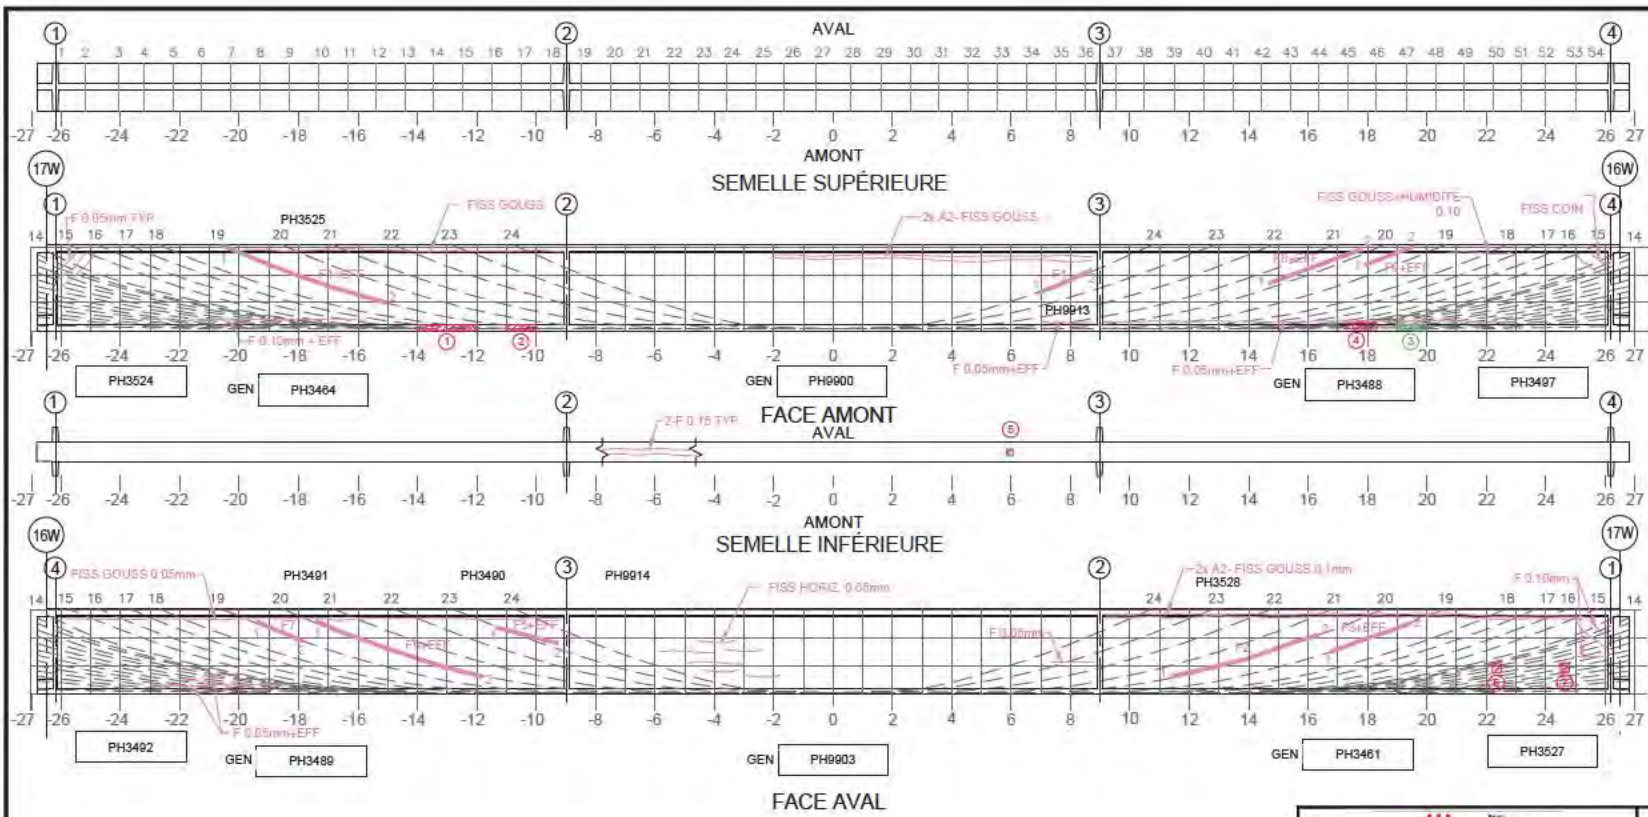
<small>Par SOCIÉTÉS UNIES D'INGÉNIEURIE GÉNÉRALISTES</small>	CONSORTIUM  
Inspection des sections 5,6 et 7 du pont Champlain 2015-2018 No. Contrat: 62450	
Inspecté par: P.L. / [] J.V. / []	Section: SECTION 5
Date: 2017-06-16 2017-06-19	Localisation: 16W-17W
	Élément: RENFORT-PRFC P1

- ECL+AVC 2000x200
- ECL+AVC 1000x200
- DEL 1000x200
- ECL 800x200
- ECL+AVC 200x200
- ECL+AVC 300x300
- ECL+AVC 300x300

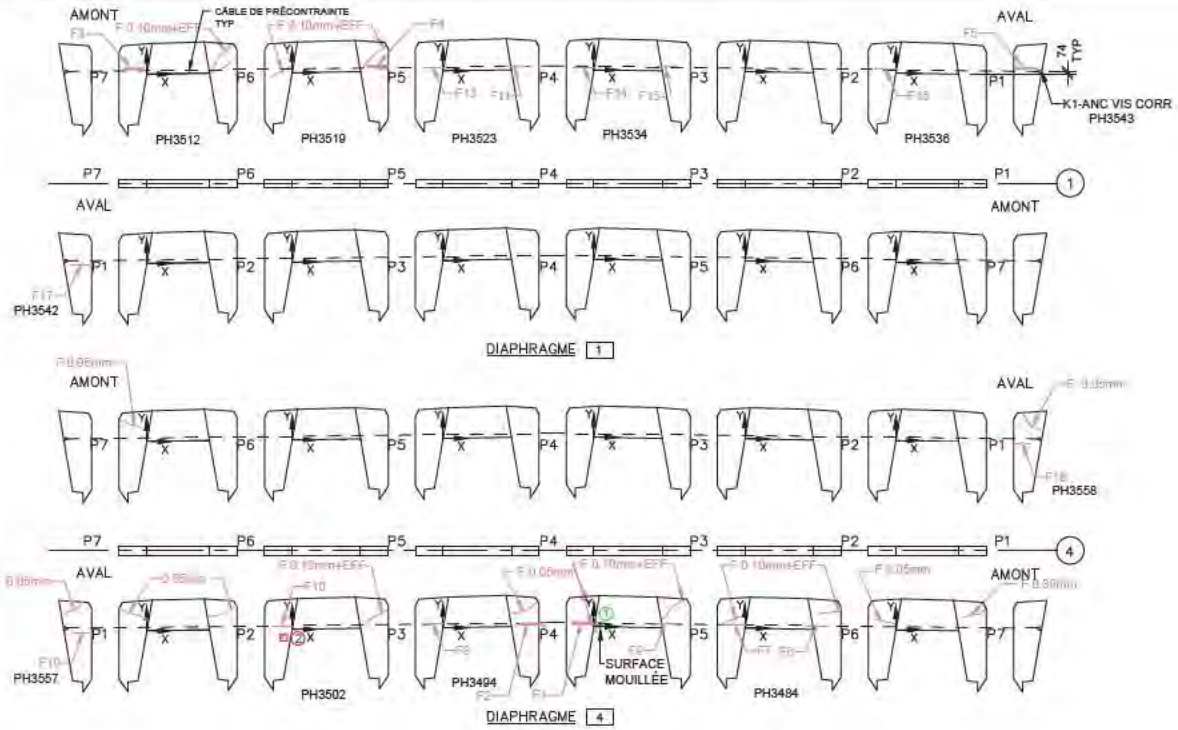
Élément: POUTRE P7

- DEL 100x200
- ECL 200x200

AXES 1 ET 4 : K1 - FISS LCAB (1) : CEC=1

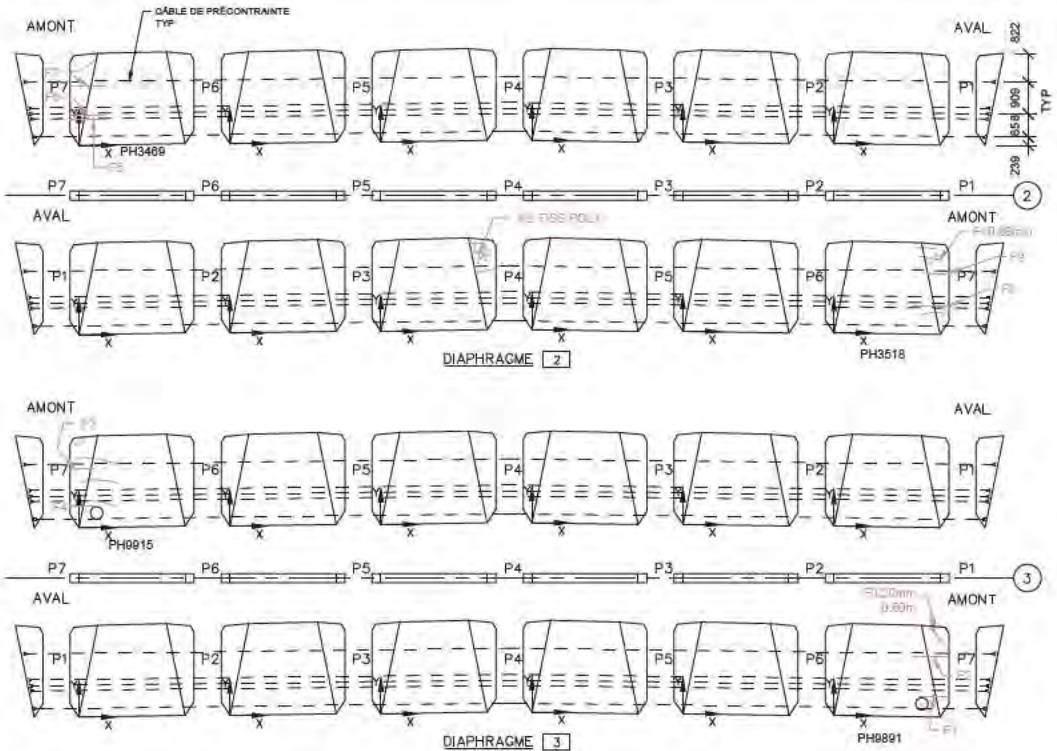
Commentaire(s):
 AXE 2 : K1 - FISS L CAB (3) - (CEC = 1)
 AXE 3 : K1 - FISS L CAB (2) - (CEC = 2)

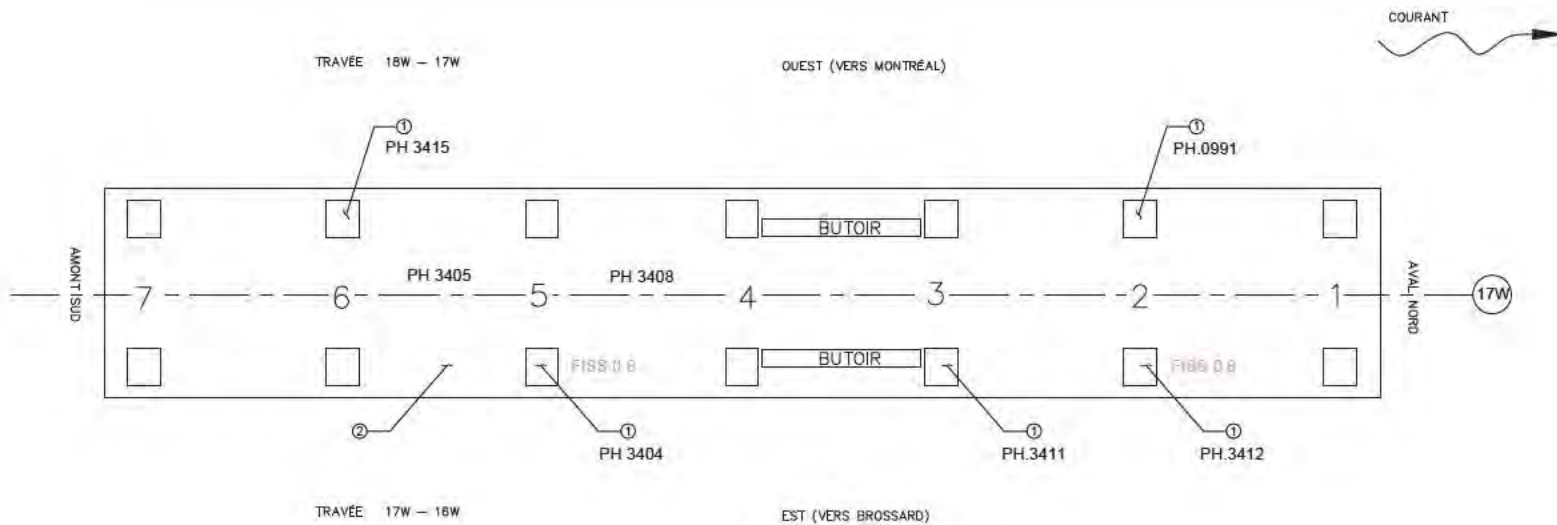
RENFLEMENT LÉGER DES ÉLASTOMÈRES (TYP.)

1. ÉLASTOMÈRE FISSURÉ

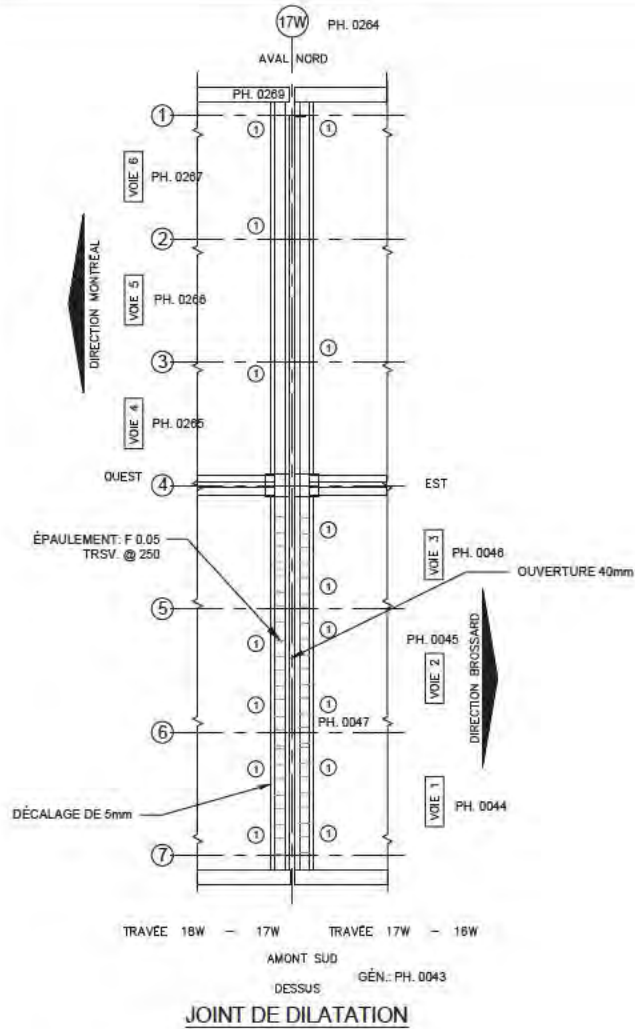
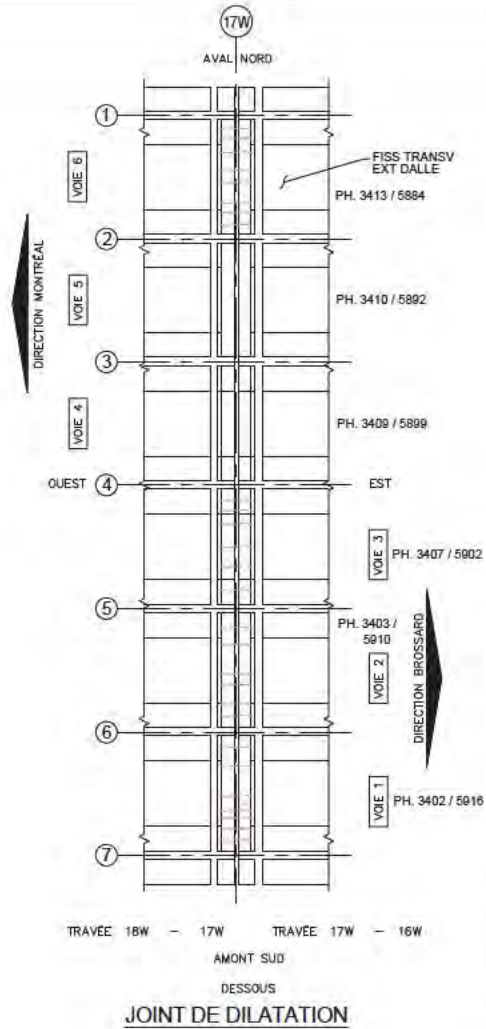
Commentaire(s):
 1- VIDE SOUS PROFILÉ

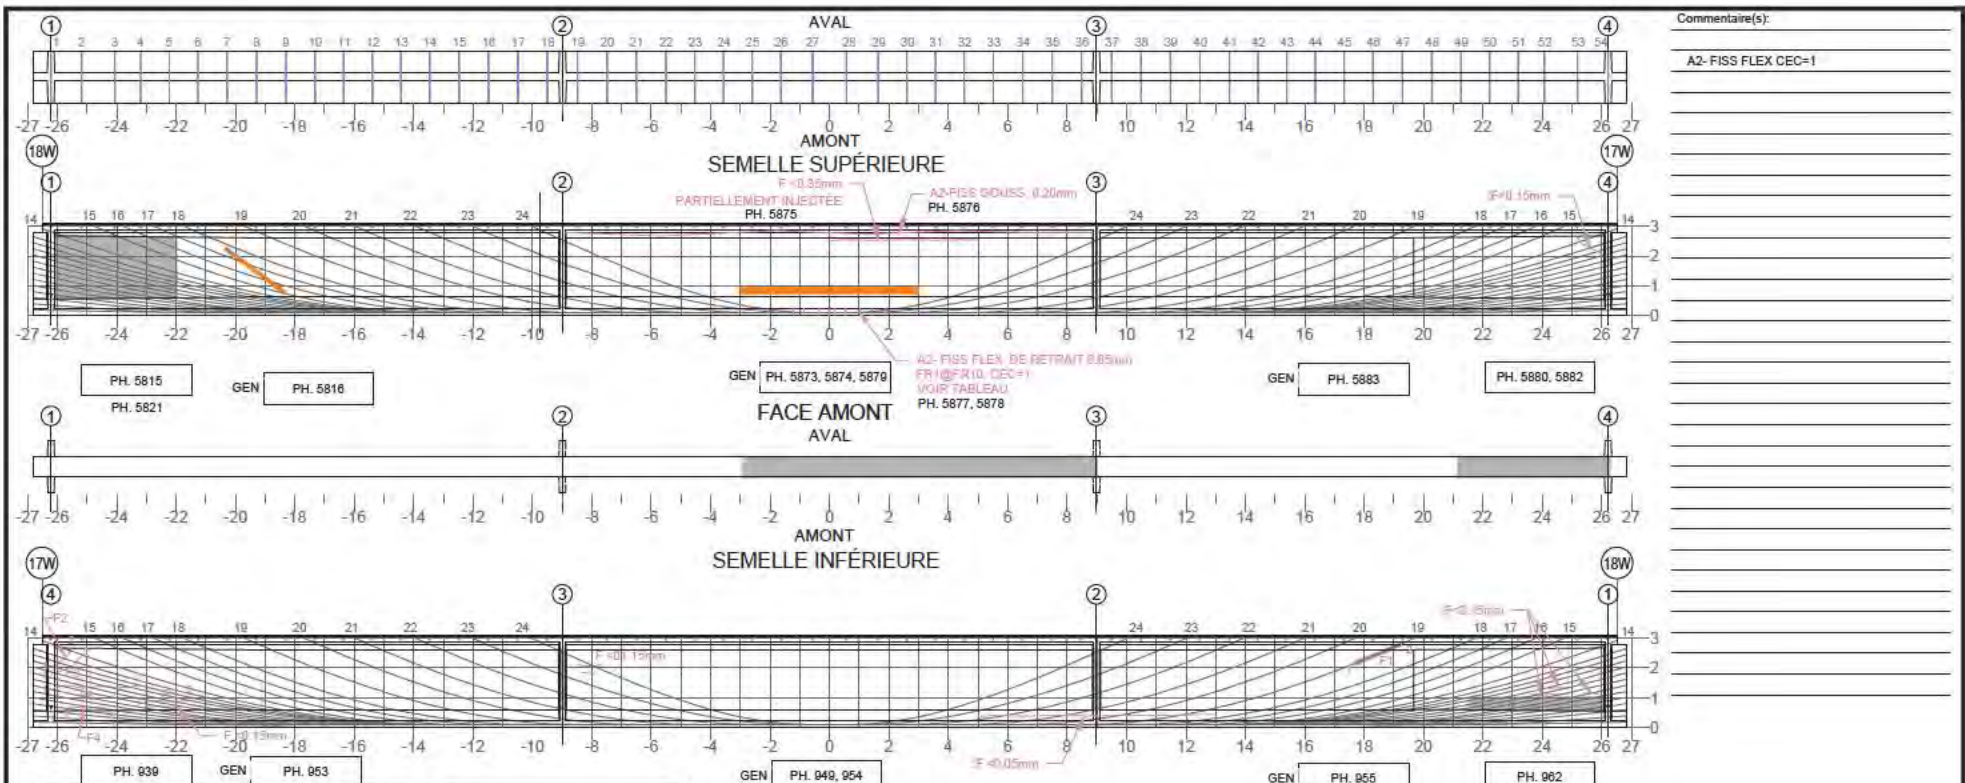
A2-FISS FLEX CEC=1

* FISSURE CACHÉE PAR PRFC, DONNÉES REPORTÉES

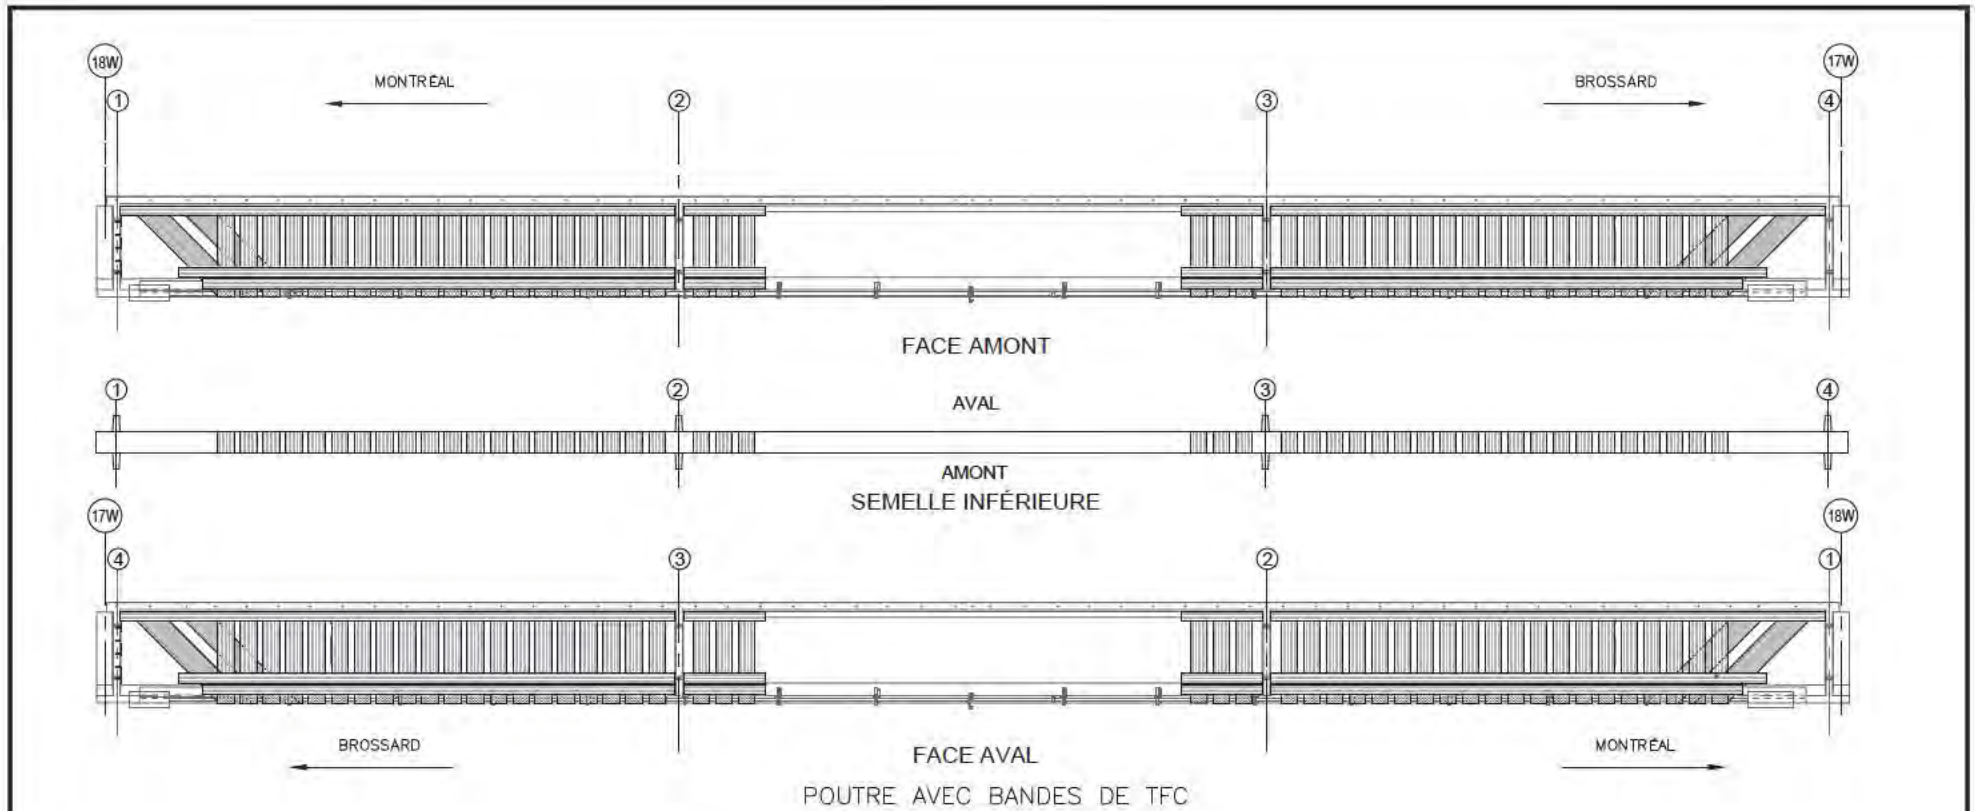
- 3. FISSURES POLYGONALES <0.15mm SUR 1500X200
- 4. FISSURES POLYGONALES <0.15mm SUR 2000X1000
- A1- FISS LCAB (11) =CEC 1
- A2- FISS FLEX DE RETRAIT = CEC 1
- (*) FISS. PARTIELLEMENT CACHÉE PRFC, DONNÉES RAPPORTÉES

(*) FISSURE CACHÉE PAR PRFC

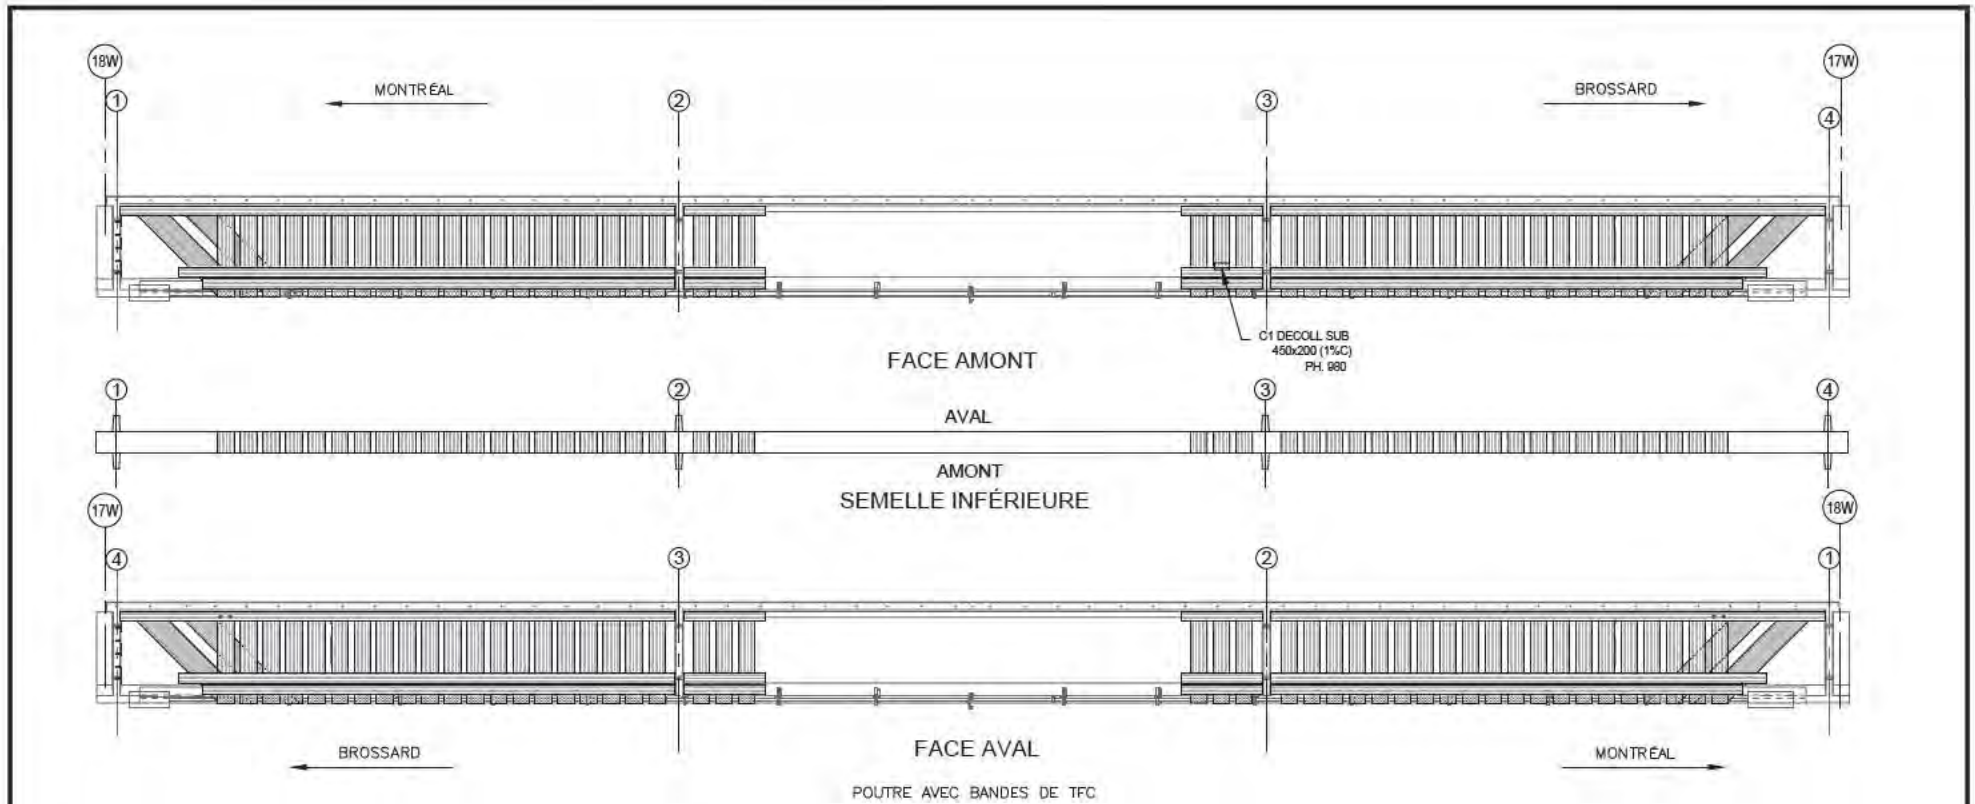
RÉFÉRENCE	COMMENTAIRE
	TYP. PRÉSENCE DE TROUS D'INGÉNIERIE APPROUVÉS POUR L'INSTALLATION DES RENFORT PTE
	CEC = 2: C1 - DECOLL SUB 450 x 200 = 90 000 mm ²
