Ponts
**JACQUES CARTIER +
CHAMPLAIN**
Bridges
Canada

*Pont Champlain, Services de consultant,
Inspections annuelles des sections 5,
6 et 7 et services d'assistance pour
Inspection sur demande (2015-2018)
Contrat **62450***

Rapport d'inspection 2017 – Version finale
Janvier 2018

CHAPITRE 4. FICHES D'INSPECTION DÉTAILLÉES

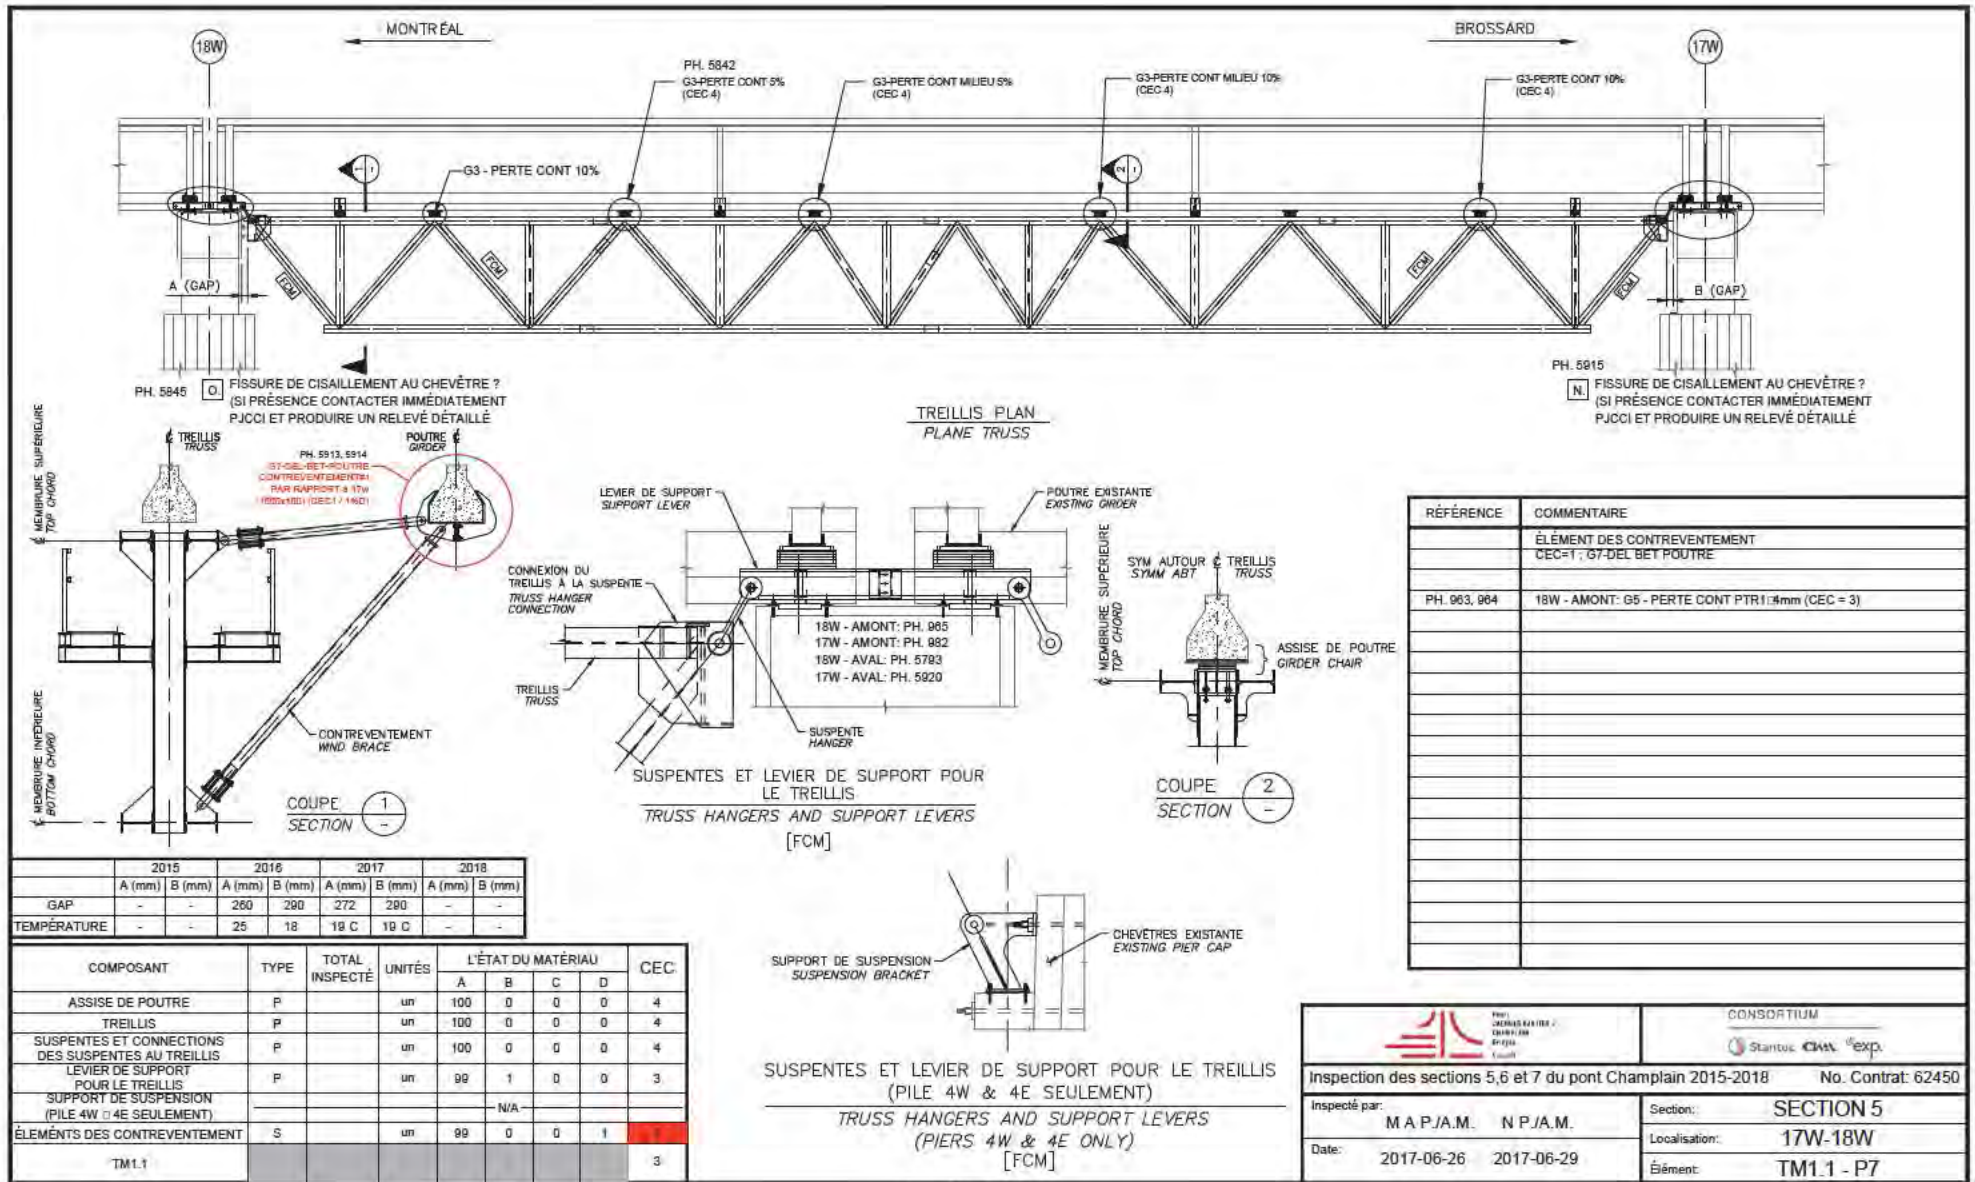
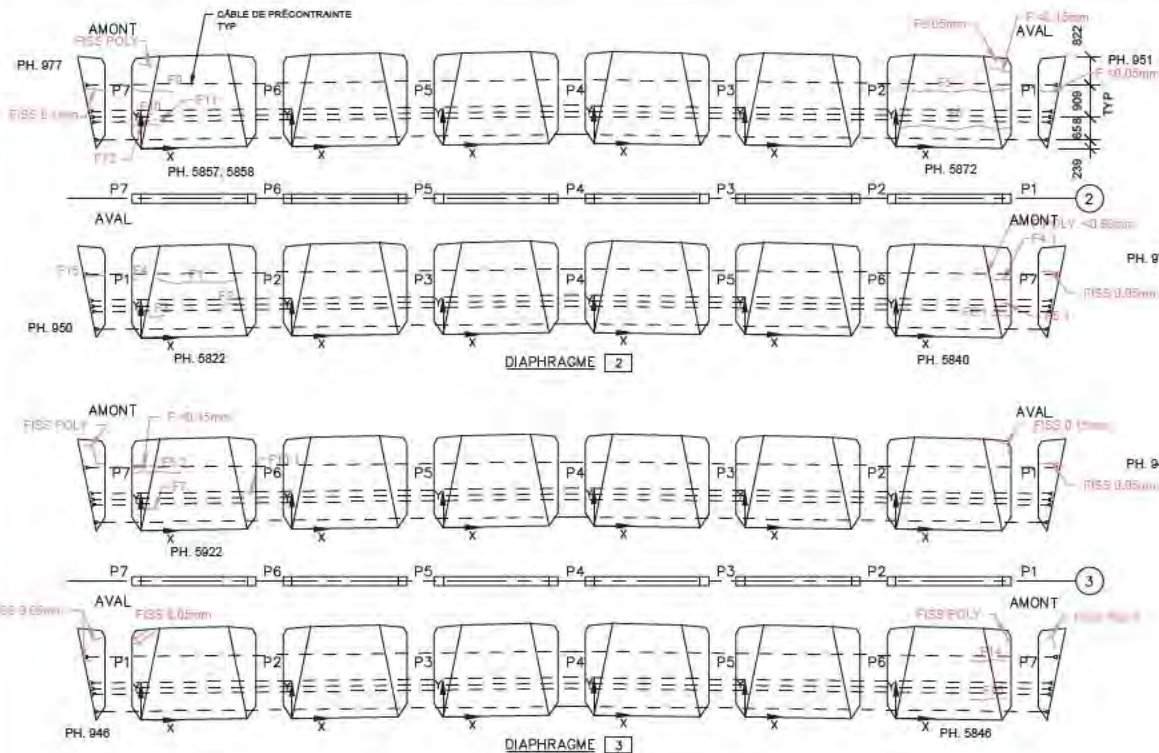
AXE 2: K1 - FISS L CAB (3) (CEC = 2)
 AXE 3: K1 - FISS L CAB (2) (CEC = 2)

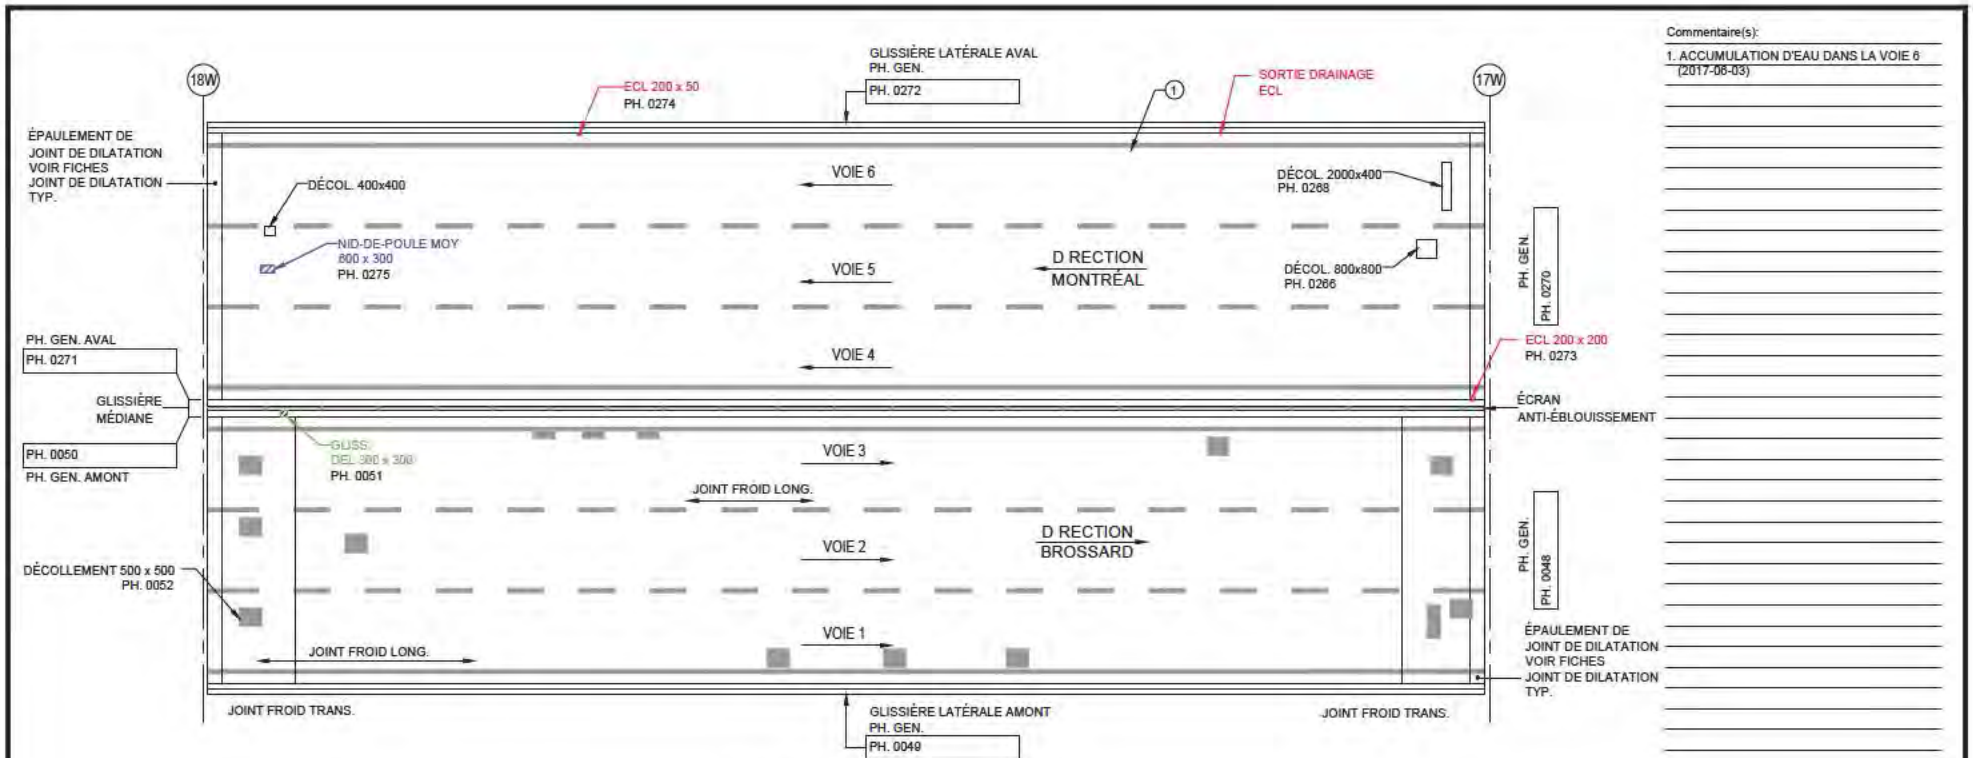
Commentaire(s):
 1. ACCUMULATION D'EAU DANS LA VOIE 6 (2017-08-03)

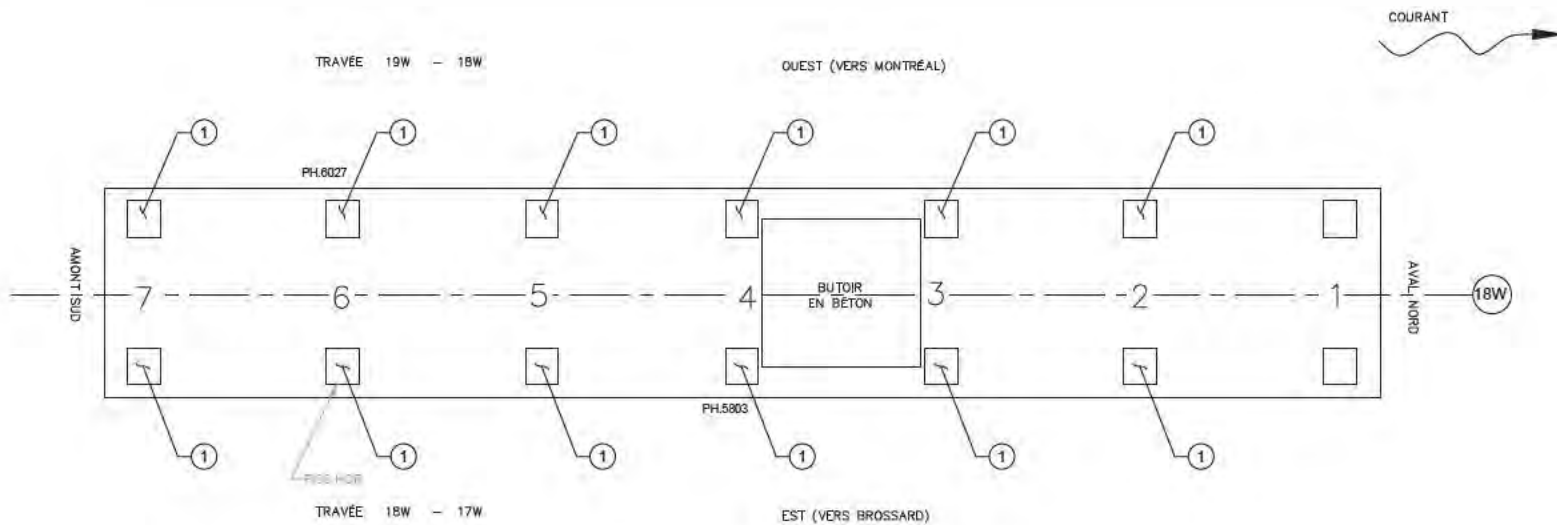
Commentaire(s):
 1. RENFLEMENT LÉGER DE L'ÉLASTOMÈRE

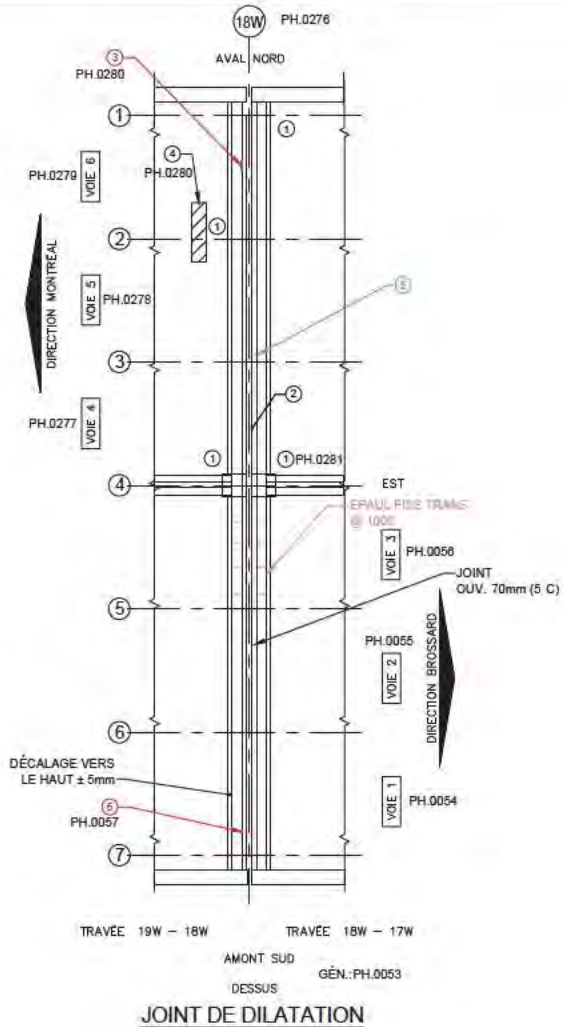
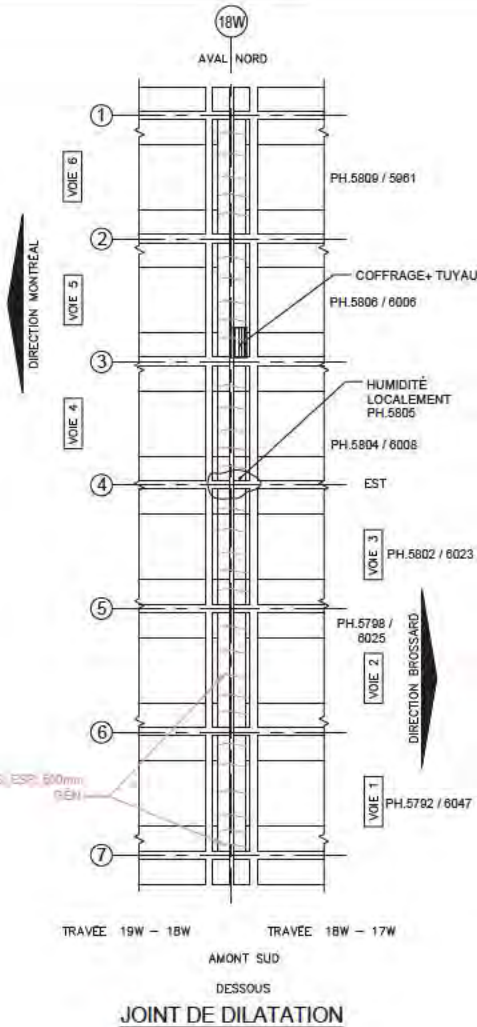
- Commentaire(s):
- 1- VIDE SOUS PROFILÉ (1% C)
 - 2- ACCUMULATION DE DÉBRIS
 - 3- ECL 300 x 50
 - 4- PAVAGE DÉCOL. 2000 x 500
 - 5- DEL+ECL ÉPAULEMENT 0.1m²
 - 6- ECL 100 x 25

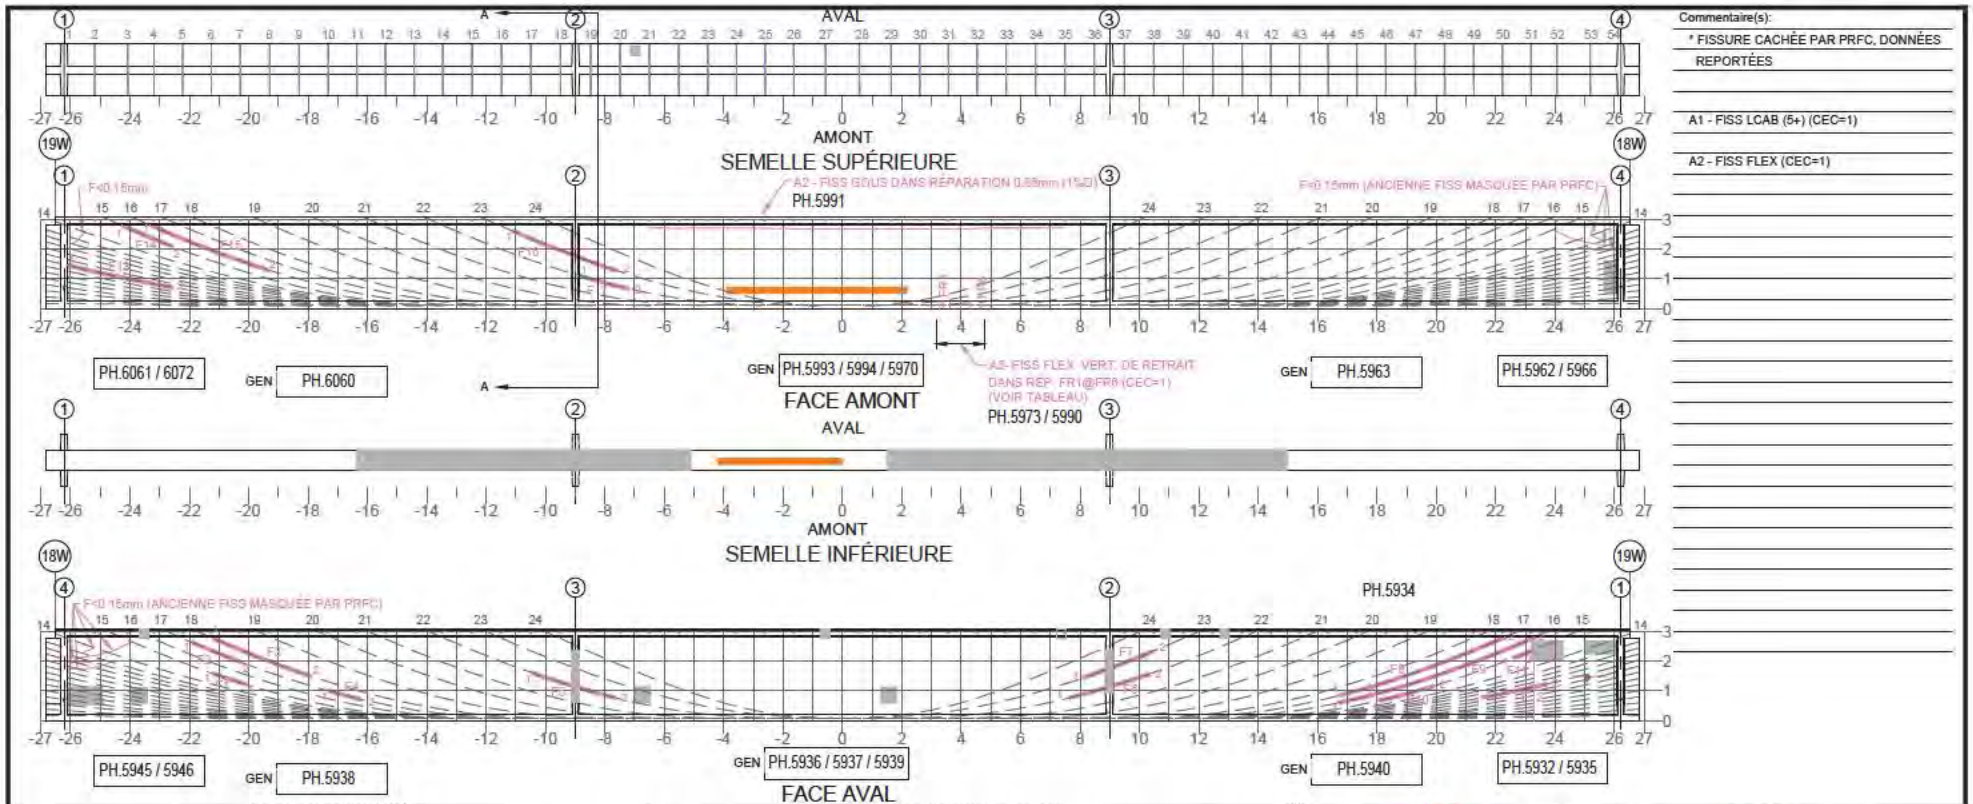
Commentaire(s):
 * FISSURE CACHÉE PAR PRFC, DONNÉES REPORTÉES

A1 - FISS LCAB (6+) (CEC=1)
 A2 - FISS FLEX (CEC=1)

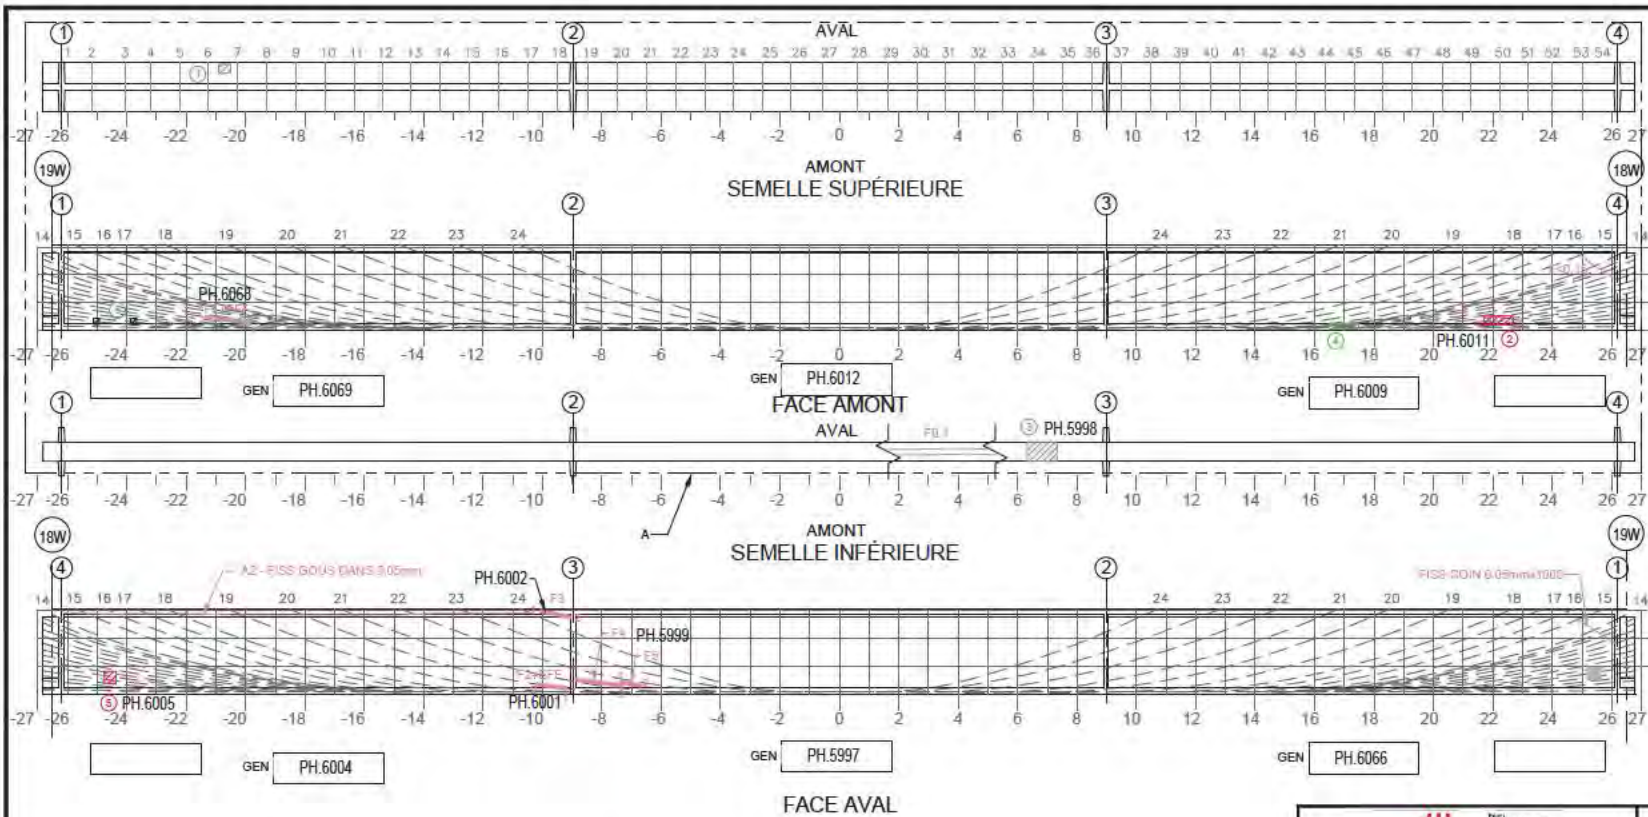
1. DEL 400x300
2. ECL 1000x200
3. DEL 1000x300
4. DEL 1000x200
5. ECL 400x400
6. 2x- DEL + ECL 200x200

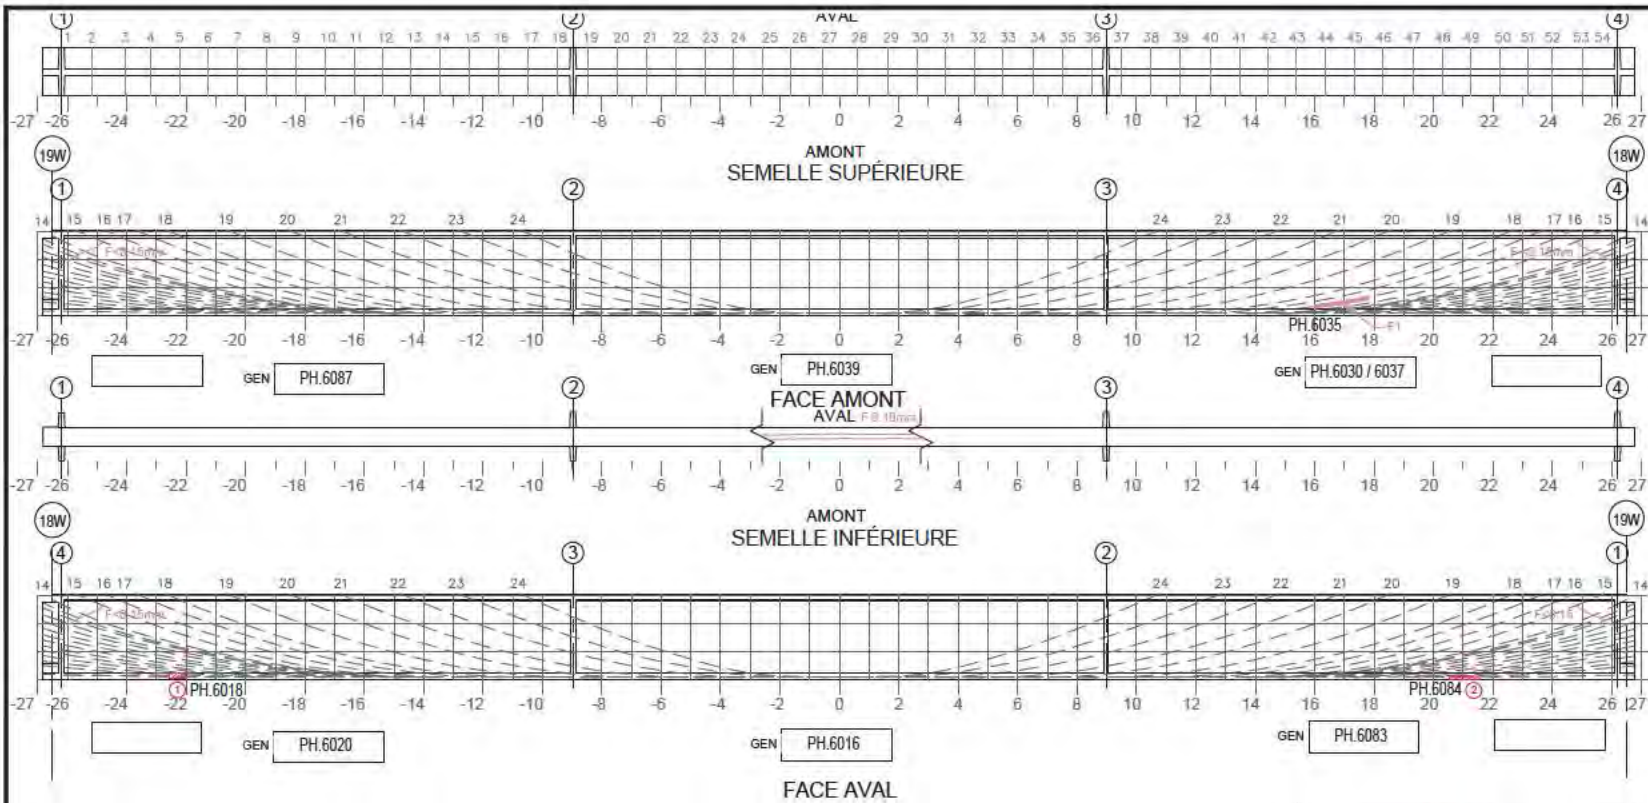
- ECL+AVC 500x200
- A2 - ECL + AVC 1000x100

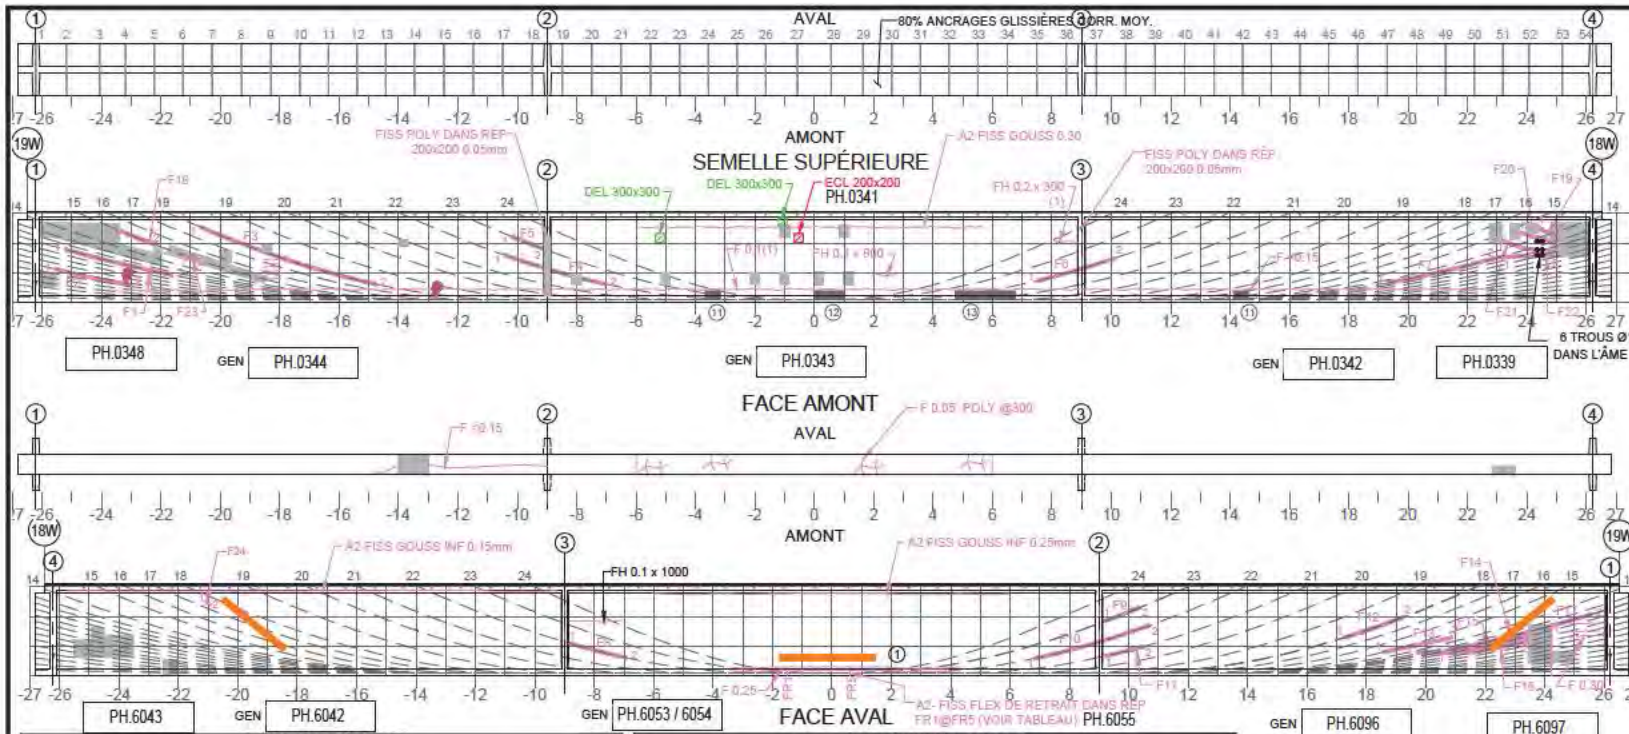
Commentaire(s):
 A1 - FISS LCAB (5+) = CEC 1
 A2 - FISS FLEX, CEC=2

① INSPECTION VISUELLE (PROBLÈME AVEC LA NACELLE)

(1) DONNÉES REPORTÉES: FISSURE CACHÉE PAR LE PRFC

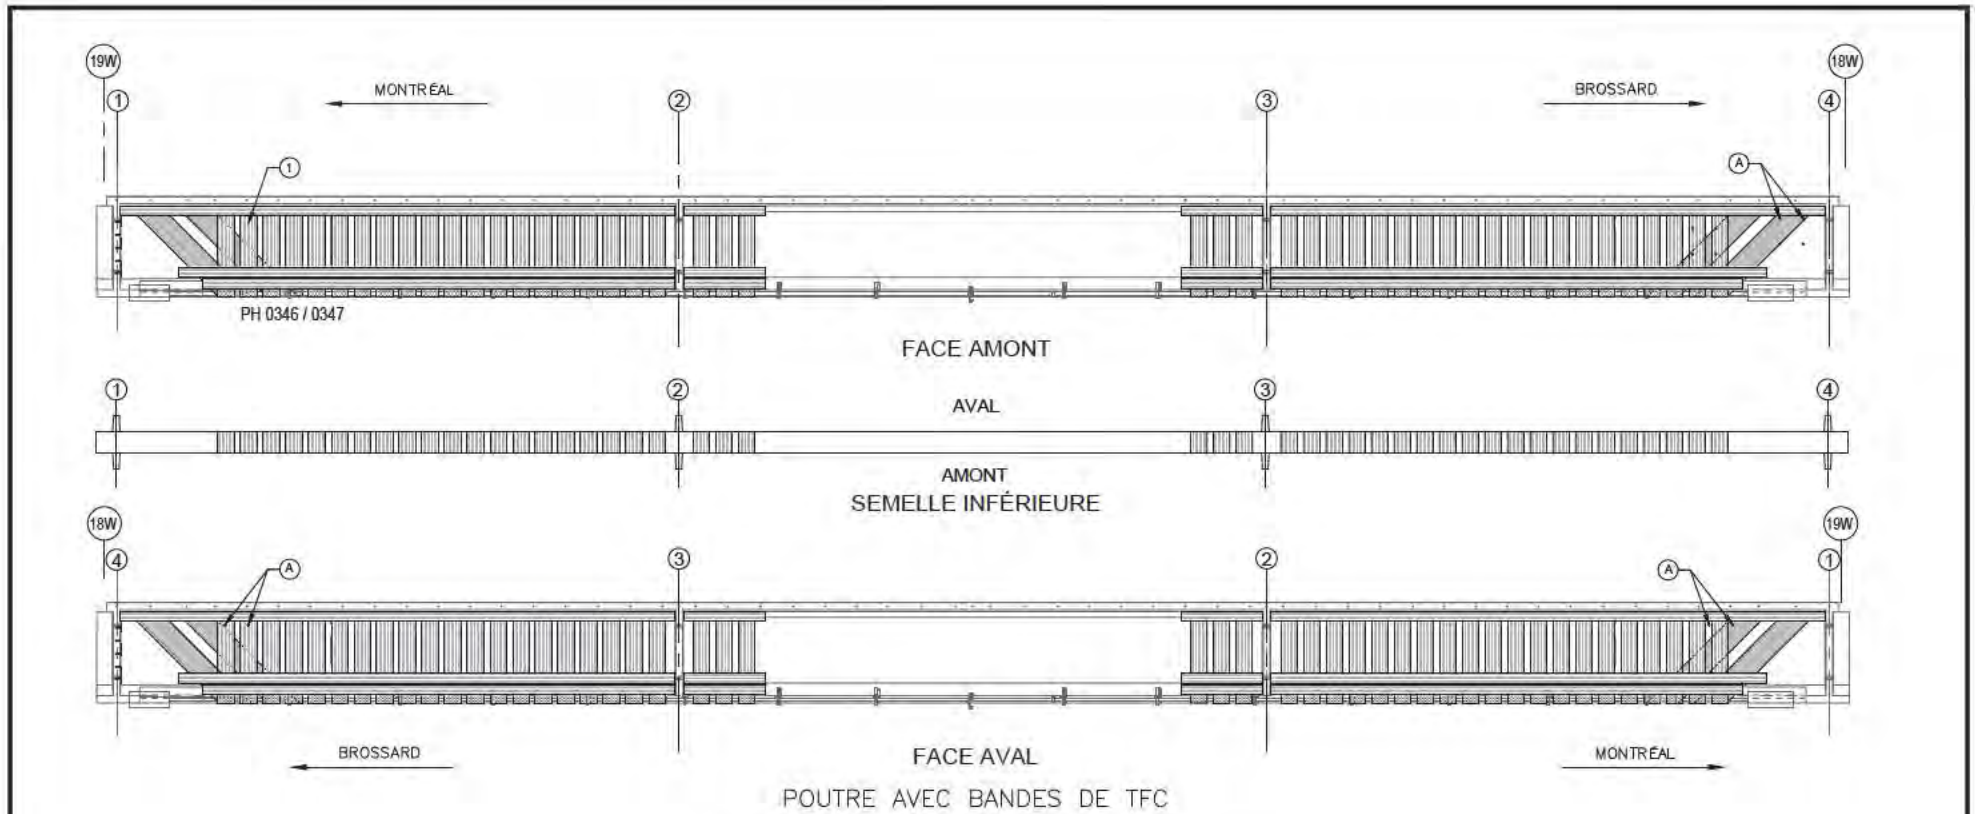
RÉFÉRENCE	COMMENTAIRE
A	TROUS D'INGÉNIERIE APPROUVÉS PAR LE CONCEPTEUR DU PRFC
1	AG EXT (1% D) FIBRE DÉCHIRÉE SUR 25mm DE LARGEUR CEC = 3

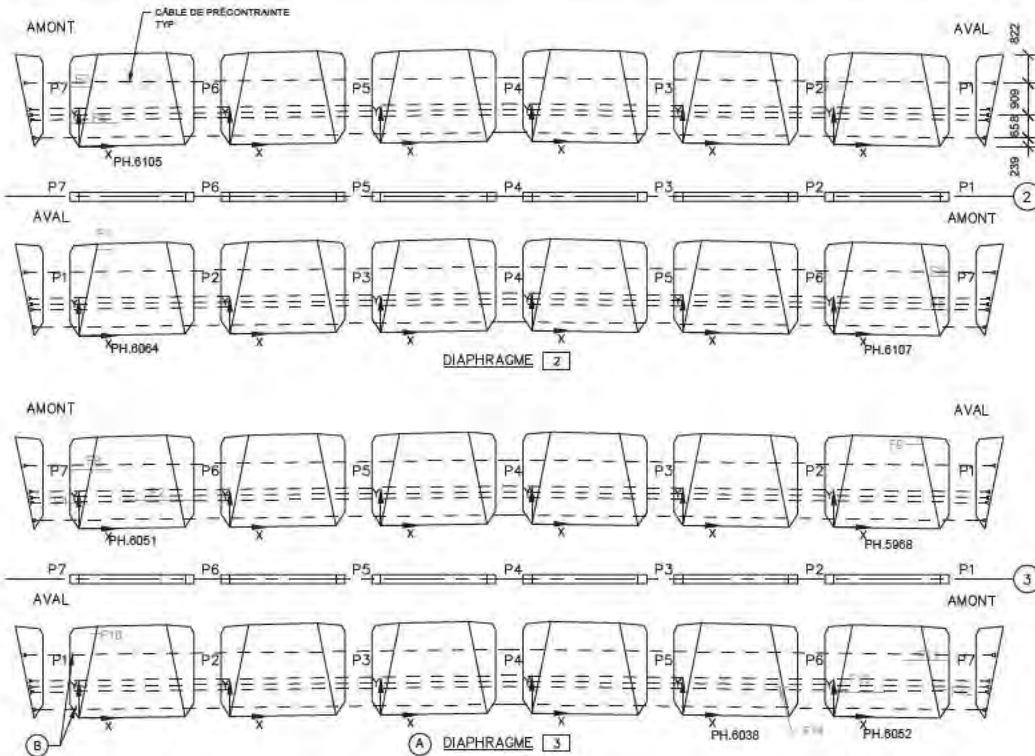
Commentaire(s):
 AXES 2 ET 3:
 K1 FISS LCAB (2) = CEC 2

B - F. HORIZ. 0.05mm (NE LONGEANT PAS CÂBLE)

* OUVERTURE NON MESURABLE, PRÉSENCE DE POUSSIÈRE

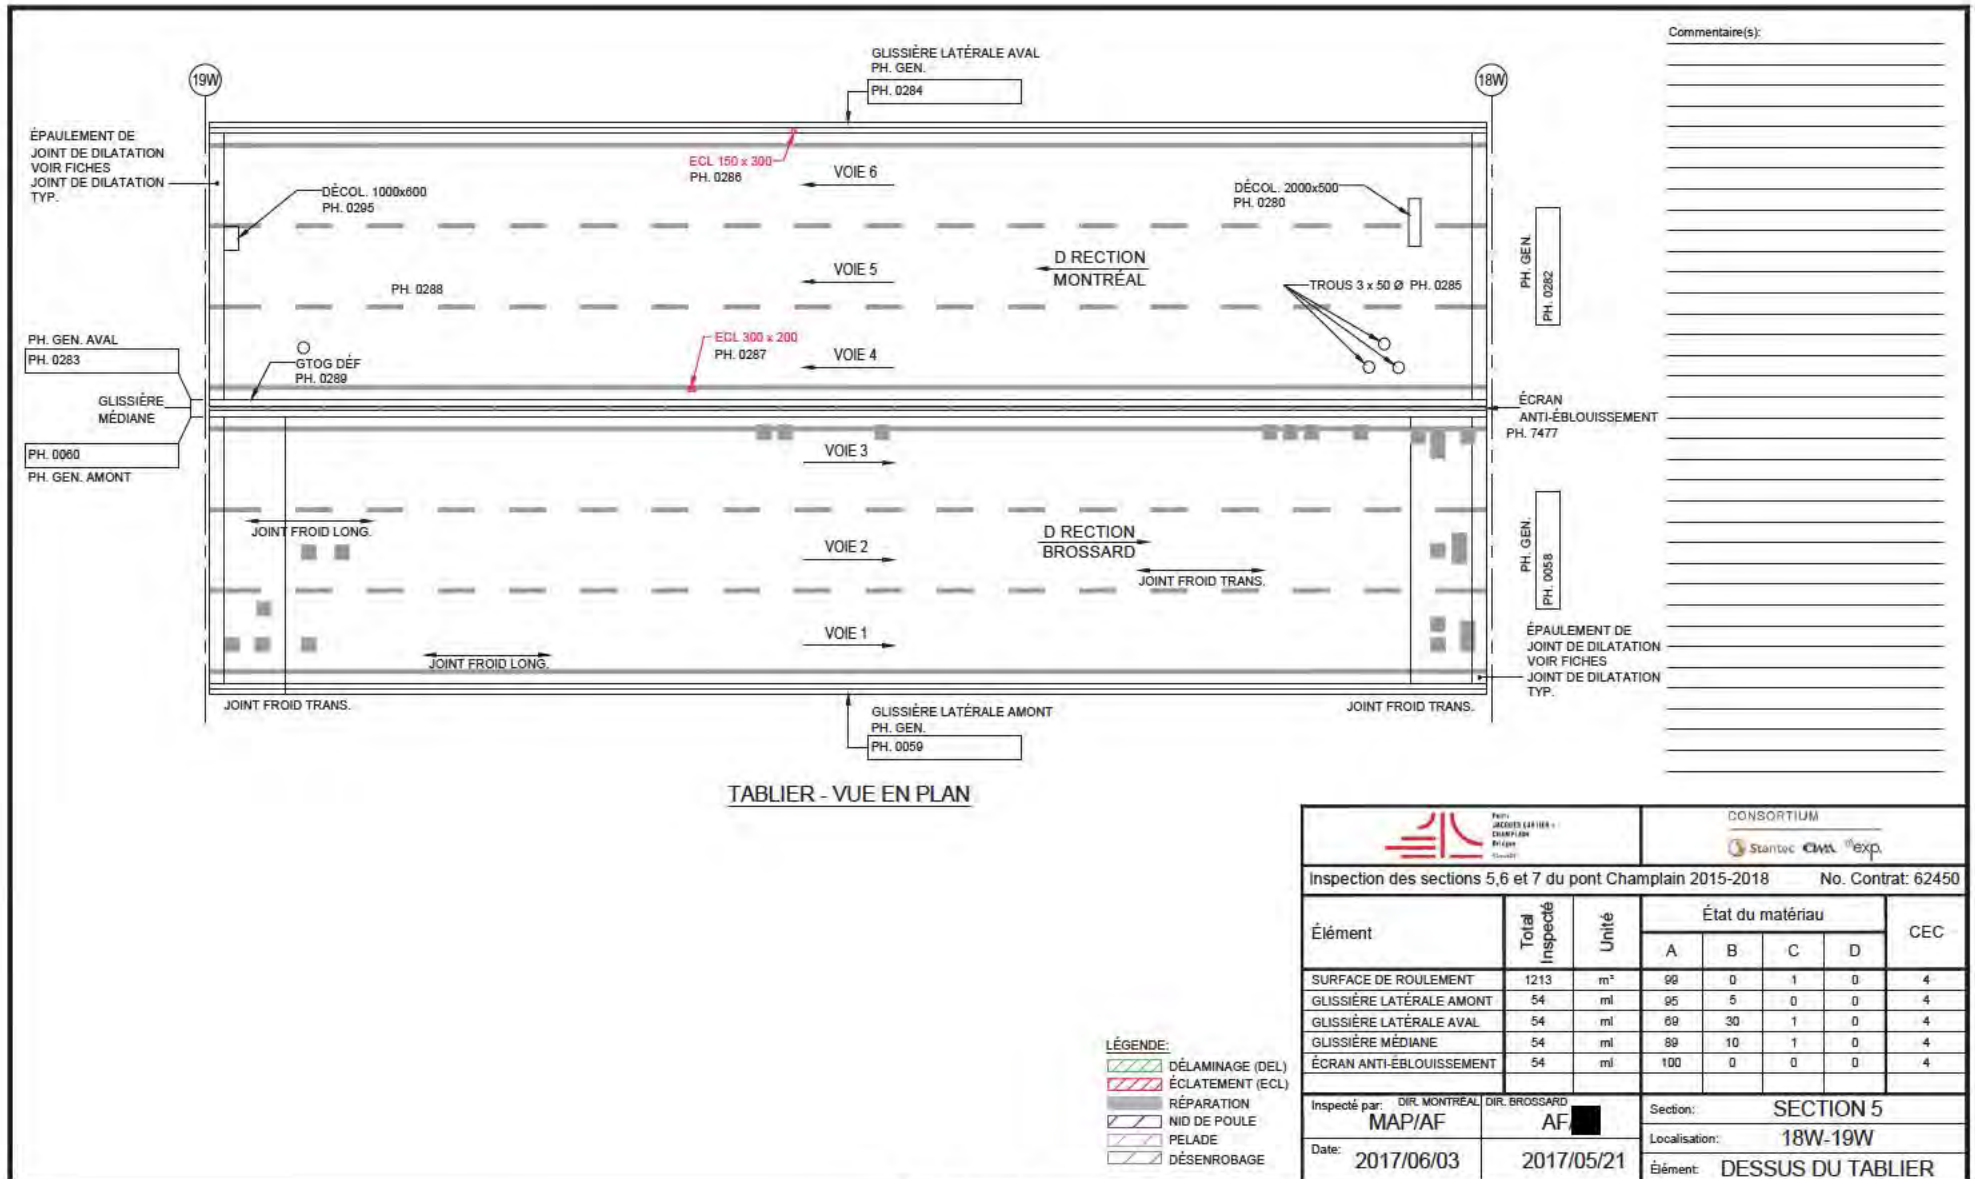
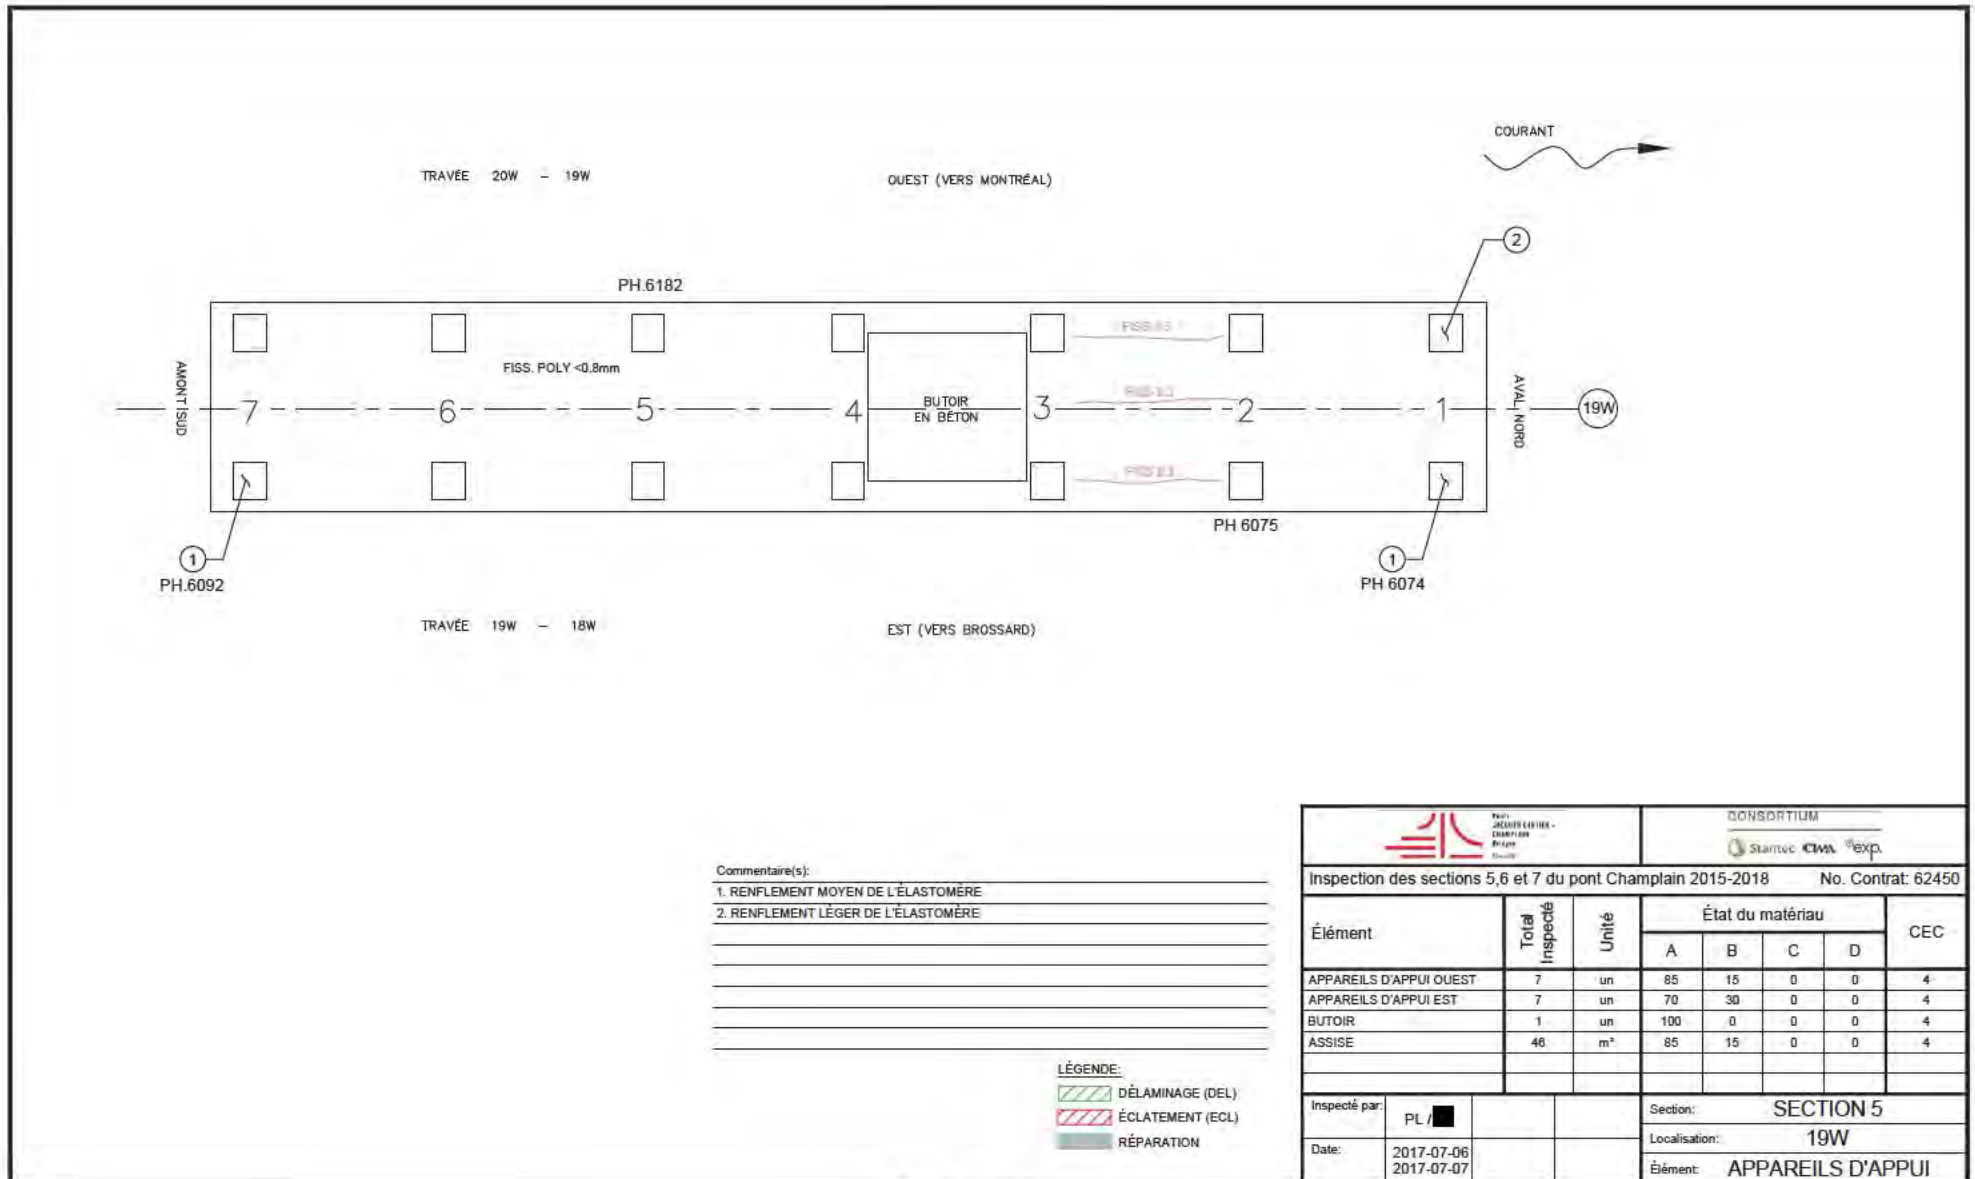
1. RENFLEMENT MOYEN DE L'ÉLASTOMÈRE

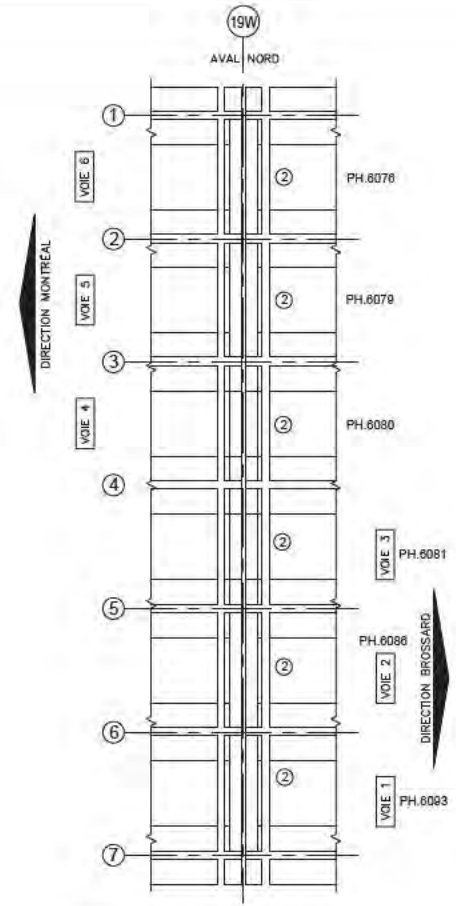
TRAVÉE 20W - 19W TRAVÉE 19W - 18W
 AMONT SUD
 DESSOUS

1. PERTE DE MATÉRIAUX SOUS LA CORNIÈRE MÉTALLIQUE DU JOINT DE DILATATION.
2. FISS TRANS 0.5mm @ 500
3. DECOL 1000x800

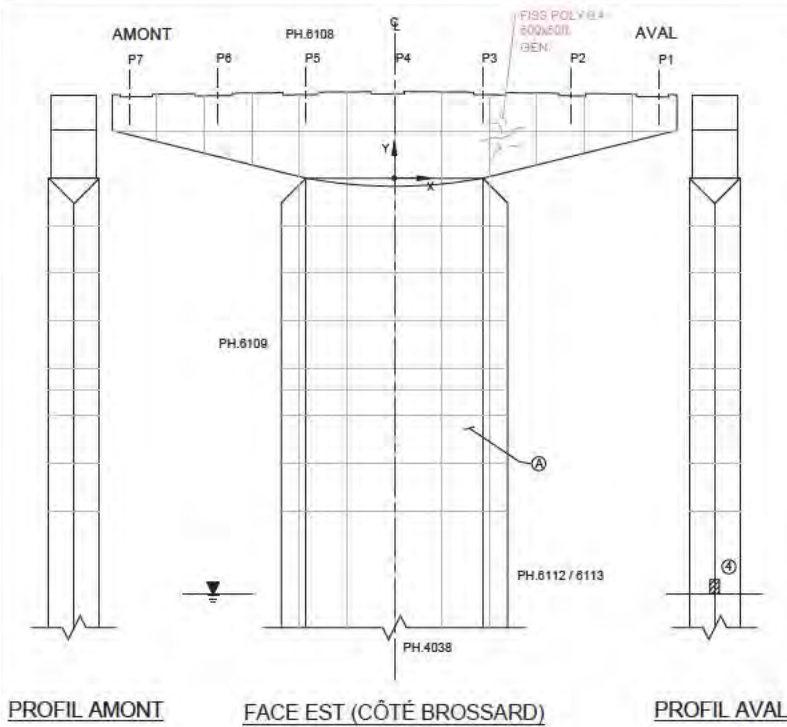
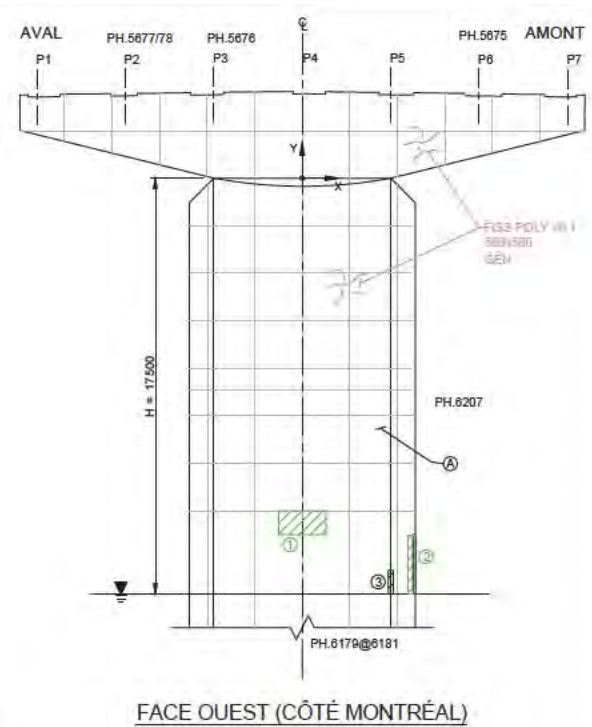
A. RÉPARATION AVEC SURÉPAISSEUR (2018)
1. DEL 2000x1000
2. DEL 300x2500 + DÉSAG TR. IMP. 100x2500
3. DÉSAG TR. IMP. 200x1000
4. DÉSAG TR. IMP. 400x600

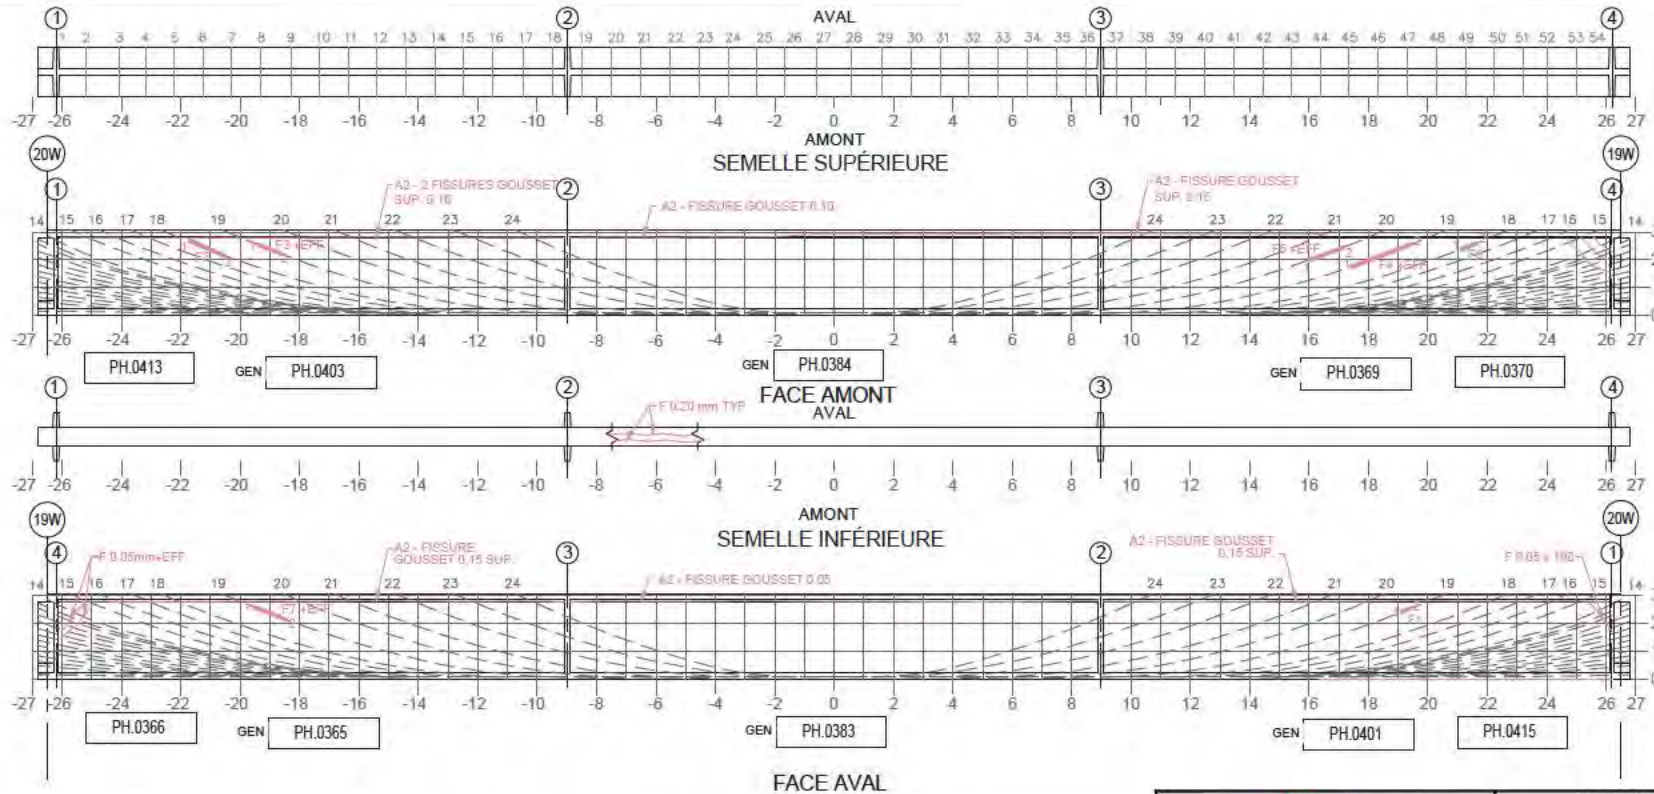
Fissure	TABLEAU DE FISSURATION						
	Propriétés de la fissure						
	Coordonnées début (1)		Coordonnées fin (2)		Ouverture Max. (mm)	Longueur (m)	# Câble
X	Y	X	Y				
F1	19.10	2.65	19.42	2.85	0.15	0.38	19
F2	-21.72	2.55	-20.47	2.42	0.05	1.26	18
F3	-19.45	2.75	-18.00	2.55	0.05	0.87	19
F4	18.63	2.58	19.72	2.95	0.10	1.15±	19
F5	15.98	2.29	17.16	2.75	0.10	1.27	21
F6	21.10	2.24	21.65	2.44	0.10	0.80	18
F7	-19.57	2.46	-18.44	2.01	0.15	1.21	19

(*) DONNÉES REPORTÉES: FISSURE CACHÉE PAR LA RÉPARATION DE PRFC
