Ponts
**JACQUES CARTIER +
CHAMPLAIN**
Bridges
Canada

*Pont Champlain, Services de consultant,
Inspections annuelles des sections 5,
6 et 7 et services d'assistance pour
Inspection sur demande (2015-2018)
Contrat **62450***

Rapport d'inspection 2017 – Version finale
Janvier 2018

CHAPITRE 4. FICHES D'INSPECTION DÉTAILLÉES

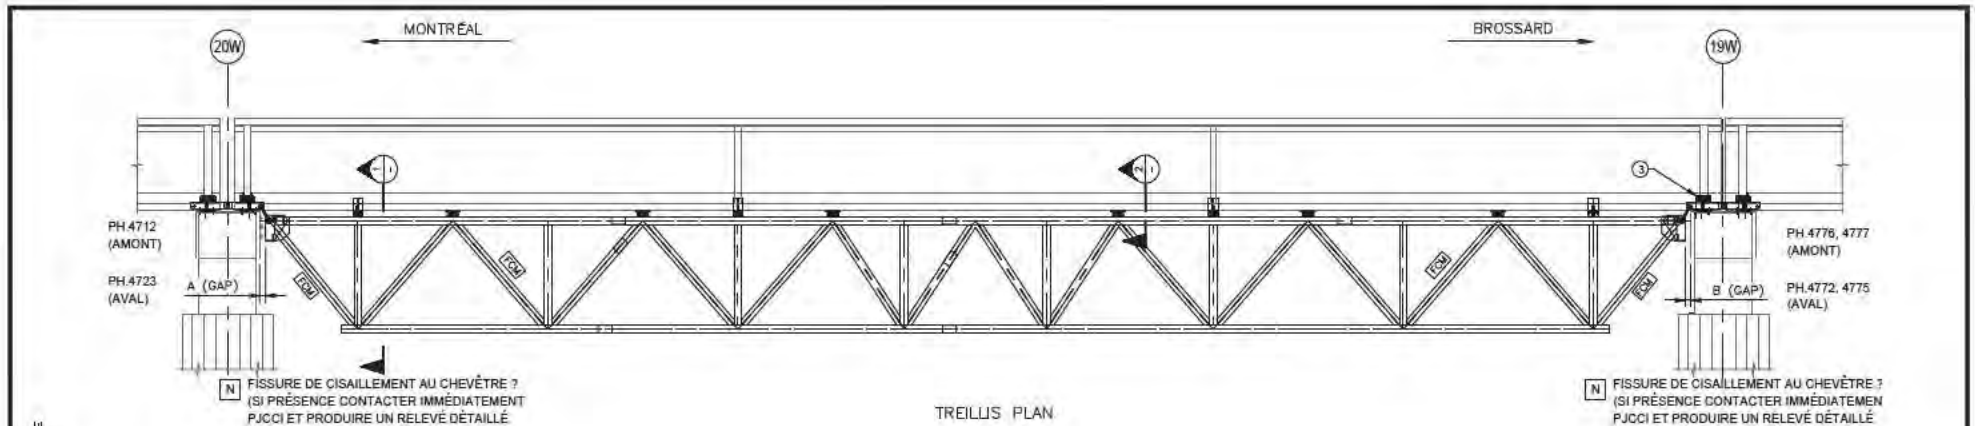
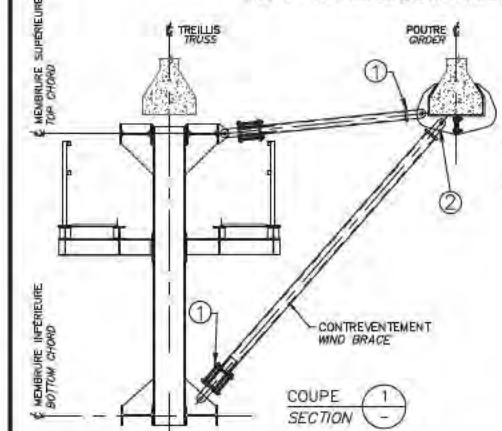
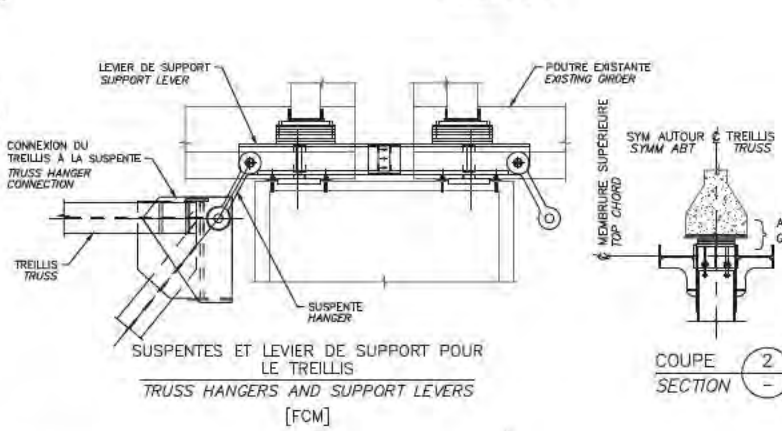
Fissure	Propriétés de la fissure				Ouverture Max. (mm)	Longueur (m)	# Câble
	Coordonnées début (1)		Coordonnées fin (2)				
	X	Y	X	Y			
F1□	-28.11	1.07	-24.11	0.67	0.05	2.03	6
F2□	-19.72	0.86	-19.12	0.72	0.10	0.61	14
F3□	-10.07	2.17	-9.09	1.80	0.15	1.05	23
F4□	-9.72	1.31	-7.13	0.66	0.10	2.69	22
F5□	-10.38	0.92	-8.09	0.67	0.10	1.33	21
F6□	7.24	0.73	10.21	1.52	0.10	3.09	22
F7	23.31	0.70	26.11	1.26	0.05	2.86	7
F8□	-8.89	1.72	-7.65	1.29	0.05	1.31	23
F9□	-8.89	1.07	-7.19	0.66	0.35	1.76	22
F10□	8.39	1.92	8.89	2.49	0.60	0.55	24
F11□	7.39	1.33	11.54	2.79	0.15	4.45	23
F12□	6.87	0.59	9.81	1.39	0.25	3.05	22
F13□	9.13	0.64	10.29	0.82	0.10	1.23	21
FR1	-0.59	0.00	-0.59	0.00	0.05	0.150	N/A
FR2	-0.169	0.00	-0.169	0.00	0.05	0.200	N/A

* FISSURE CACHÉE PARTIELLEMENT PAR PRFC, DONNÉE REPORTÉE

FACE AMONT AVAL
 FACE AVAL
 A2 - FISS FLEX FR1 ET FR2 (FISSURE VERT. DE RETRAIT DANS UNE RÉPARATION) (15, 17, 20, 21)

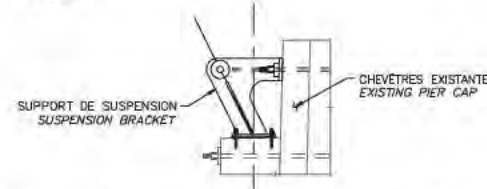
SUSPENTES ET LEVIER DE SUPPORT POUR LE TREILLIS (PILE 4W & 4E SEULEMENT)
TRUSS HANGERS AND SUPPORT LEVERS (PIERS 4W & 4E ONLY)
[FCM]

RÉFÉRENCE	COMMENTAIRE
1	CONTREVENTEMENT #1 À PARTIR 20W. VIBRATION EXCESSIVE + BRUIT ASS. LÂCHE LORS PASSAGE CAMION LOURD (1% D / CEC 1)
2	CONTREVENTEMENT #2 À PARTIR 20W. BRUIT ASS. LÂCHE LORS PASSAGE CAMION LOURD (1% D / CEC = 1)
3	G5 - DECA BAR LONG: 8 mm (AMONT) G5 - DECA BAR LONG: 12 mm (AVAL) (CEC 3) (*) NON OBSERVÉ EN 2017 (CEC 4)

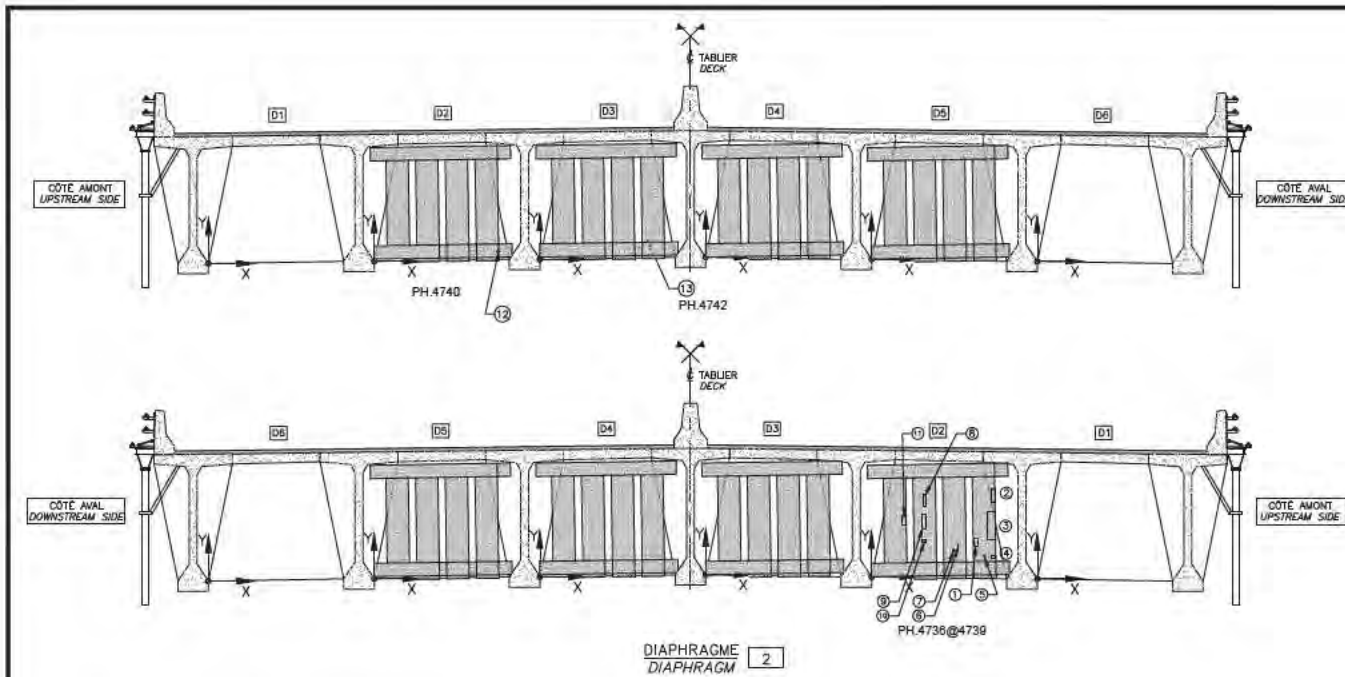
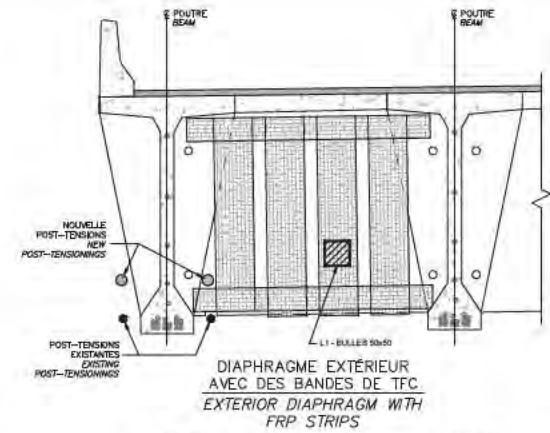
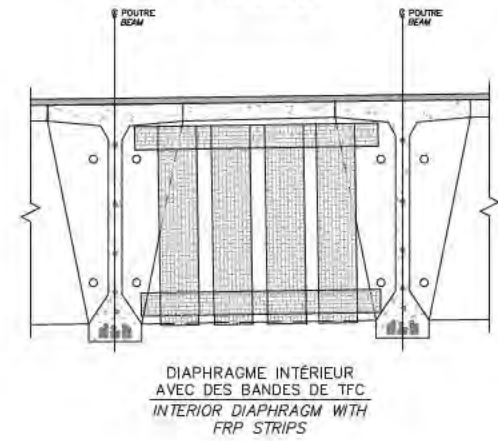
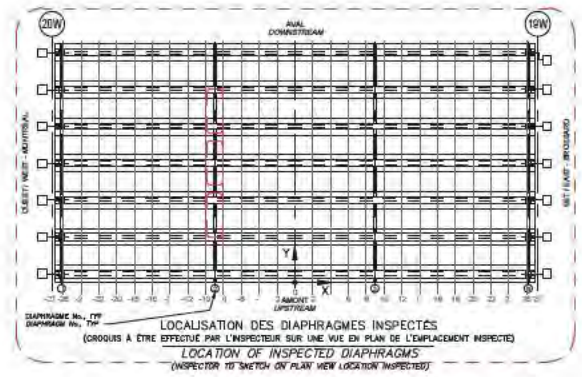
DIAPHRAGME 2

RÉFÉRENCE	COMMENTAIRE
1	L1 - BULLE 100x200
2	L1 - BULLE 80x280
3	L1 - BULLE 160x850
4	L1 - BULLE 110x80
5	L1 - BULLE 60 Ø
6	L1 - BULLE 20x100
7	L1 - BULLE 60 Ø
8	L1 - BULLE 60x280
9	L1 - BULLE 90x330
10	L1 - BULLE 70x70
11	L1 - BULLE 70x220
12	L1 - BULLE 70 Ø
13	L1 - BULLE 60 Ø
	L1 - BULLE > 16000mm² > 3 BANDES CONSÉCUTIVES

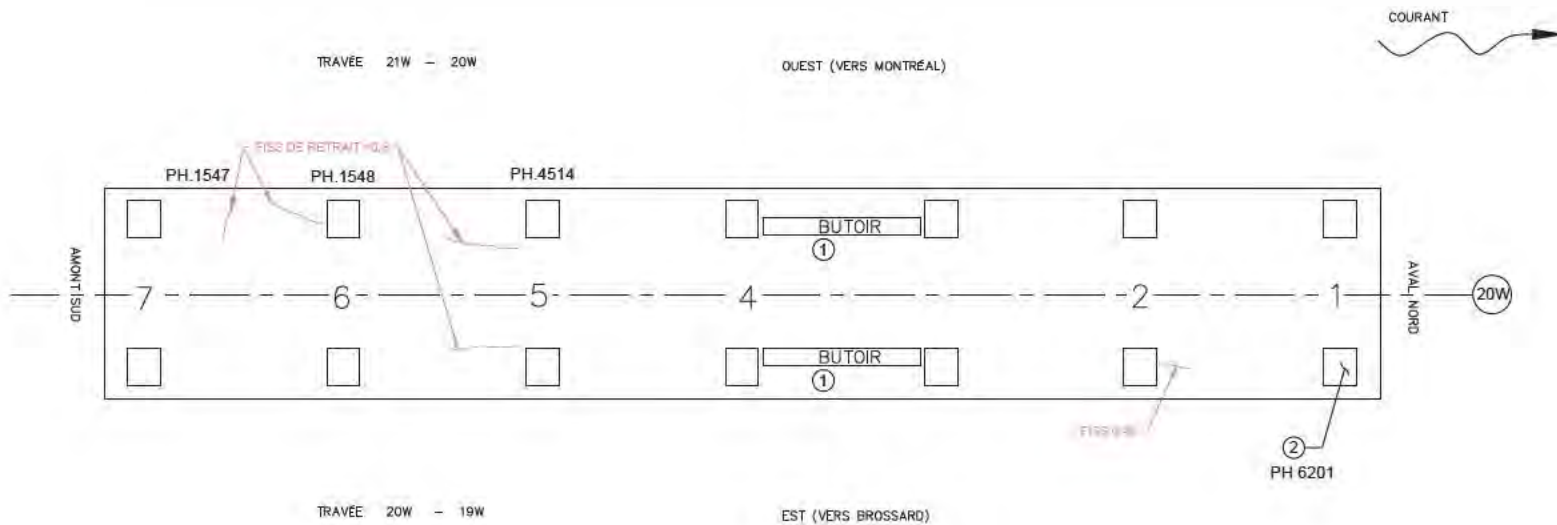
1. CORROSION DES ANCRAGES

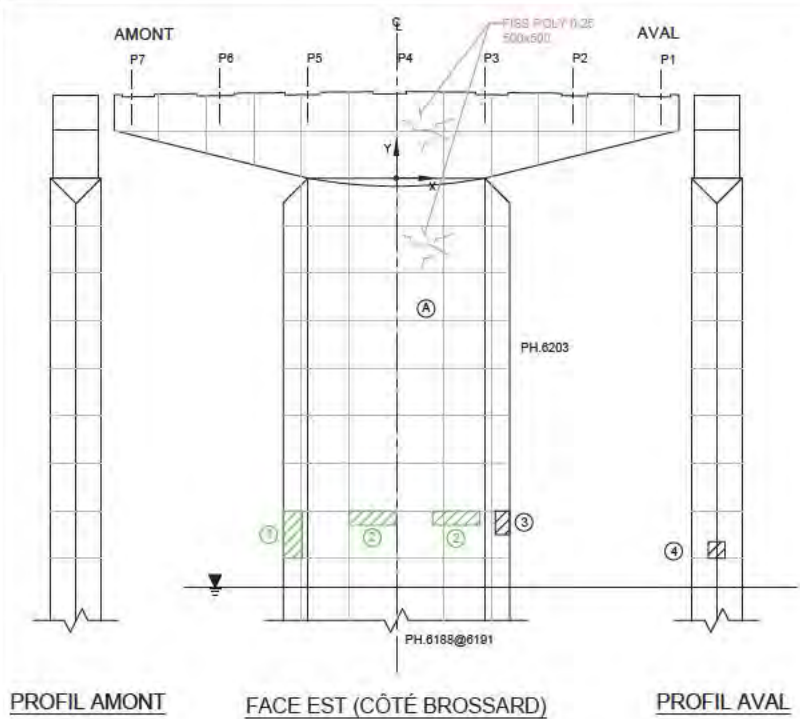
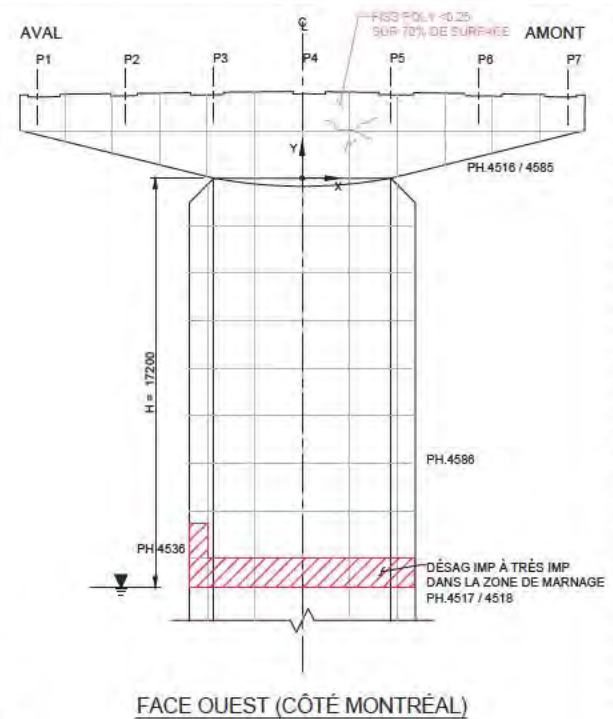
A. RÉPARATION AVEC SURÉPAISSEUR (2018)

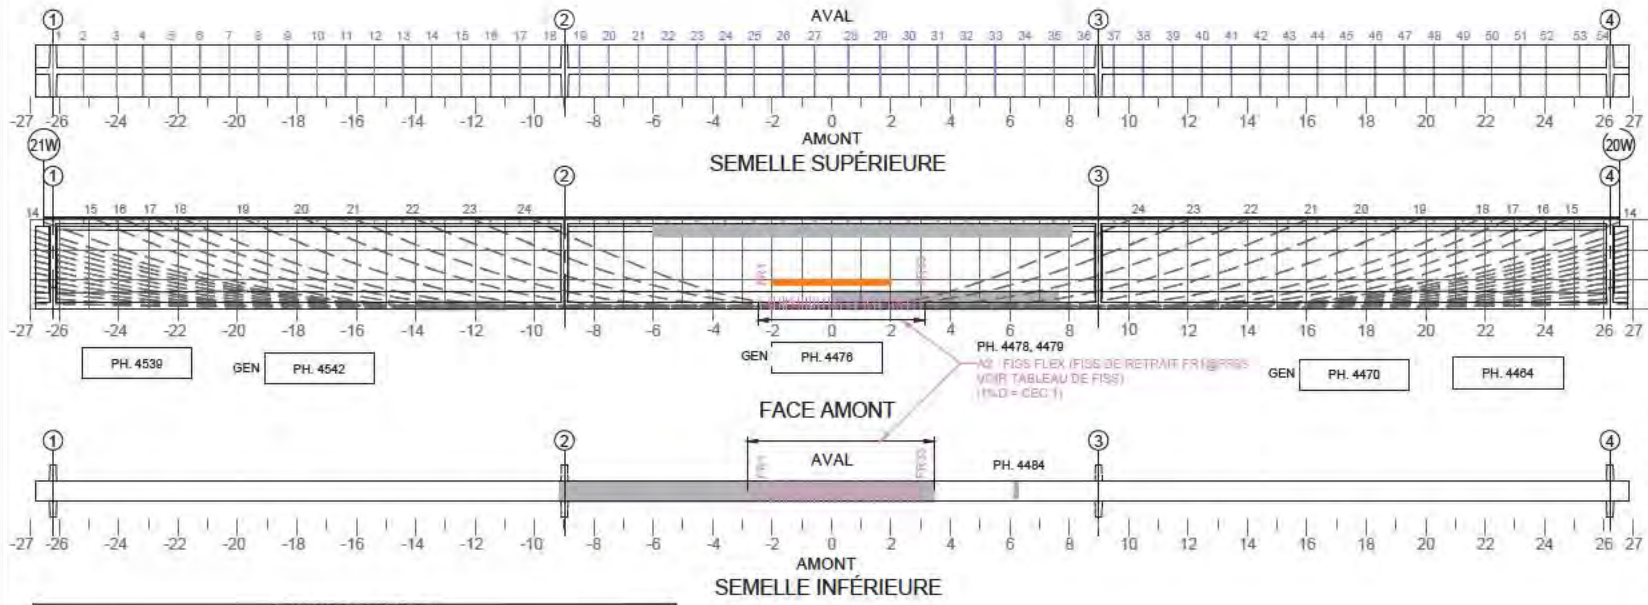
1. DEL+ECL+AVC 300x75mm
 A2 - FISS FLEX (CEC=1)

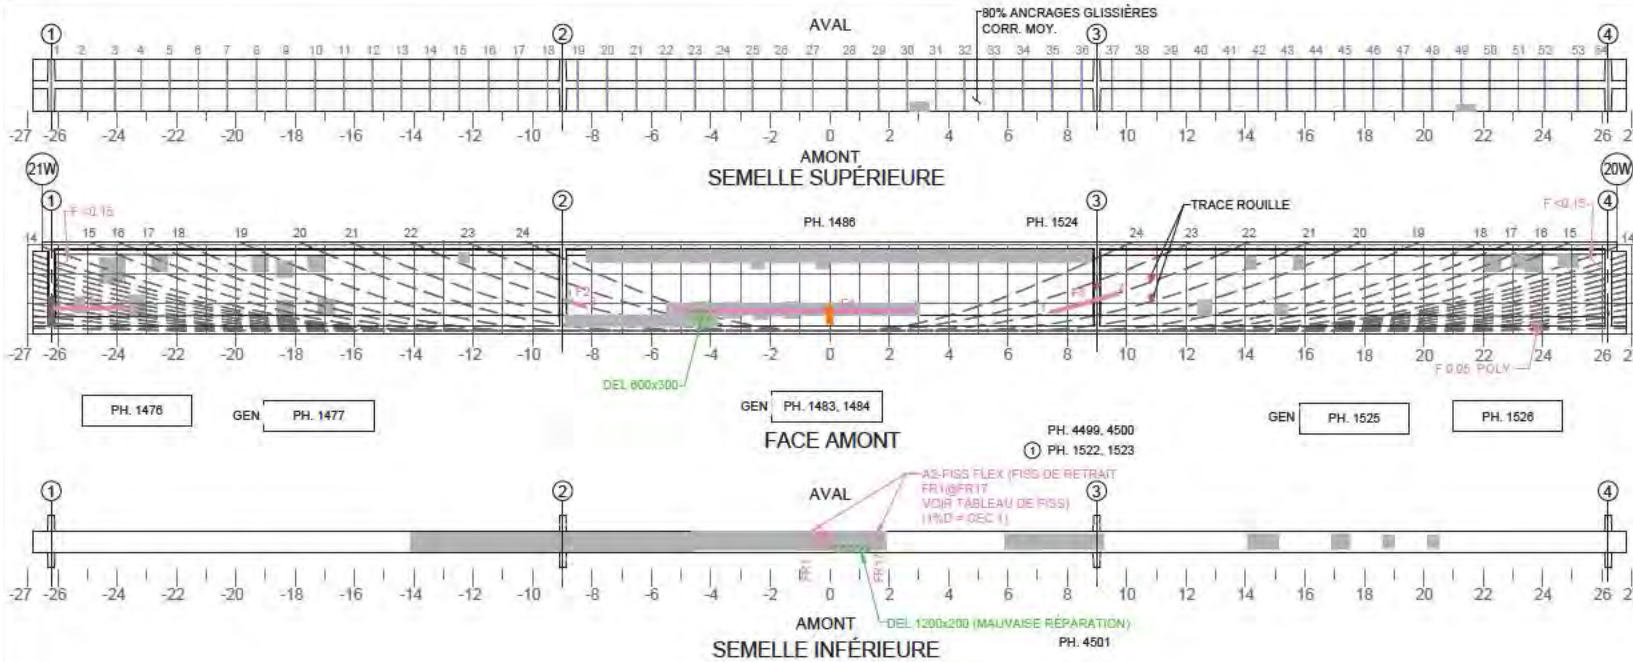
Commentaire(s):
 A2 - FISS FLEX = CEC 1
 1. E.I. PRÉSENCE T.M.

Fissure	TABLEAU DE FISSURATION						# Câble
	Propriétés de la fissure				Ouverture Max. (mm)	Longueur (m)	
	Coordonnées début (1)		Coordonnées fin (2)				
X	Y	X	Y				
F1 (2)	-26.11	0.78	-23.71	0.78	0.20	2.40	N/A
F2 (1)	-8.89	0.99	-8.19	0.87	0.05 (1)	0.71	22
F3	RÉPARÉ	-	-	-	-	-	-
F4	-5.09	0.69	2.61	0.39	0.30	7.71	N/A
F5	RÉPARÉ	-	-	-	-	-	-
F6 (1)	7.51	0.49	9.49	0.79	0.10 (1)	2.00	22
F7 (1)	-10.00	1.45	-7.64	0.80	0.15 (1)	2.45	22
F8	2.05	0.71	3.67	0.82	0.15	1.62	N/A
F9	3.65	0.95	4.14	0.95	0.05	0.49	N/A
F10	3.69	0.82	4.09	1.22	0.10	0.57	N/A
F11	4.26	0.83	4.99	0.83	0.10	0.73	24
F12	4.79	0.40	6.49	0.40	0.05	1.70	N/A
F13	-7.12	2.62	8.22	2.62	0.30	15.34	N/A

(*) FISSURES RÉPARÉES EN SURFACE
 (1) DONNÉES REPORTÉES: FISSURE CACHÉE PAR LE PRFC (ENDUIT)
 (2) DONNÉES REPORTÉES: FISSURE CACHÉE PAR LE BLOC D'ANCRAGE DU PTE ADD.

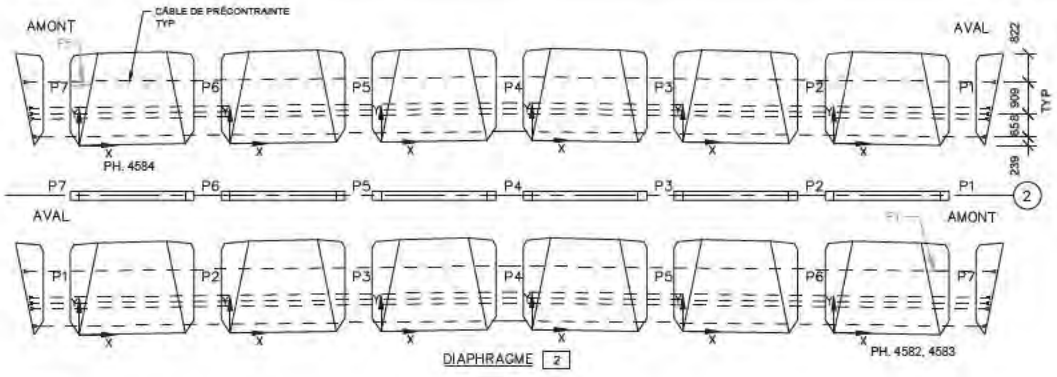
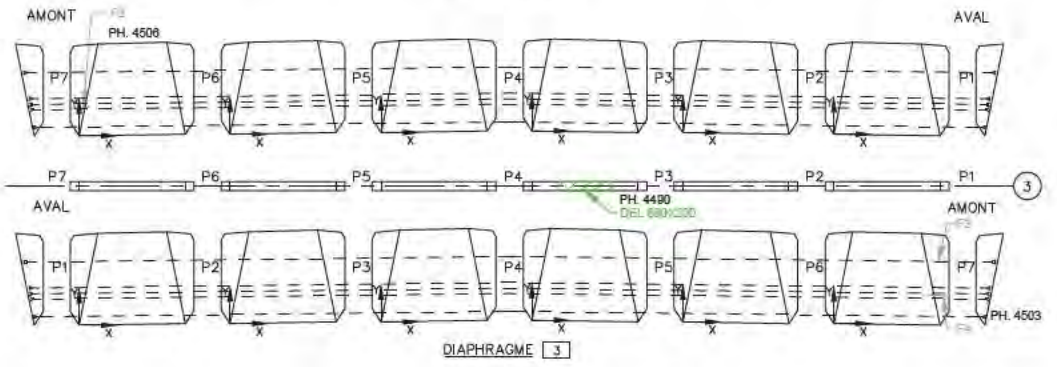
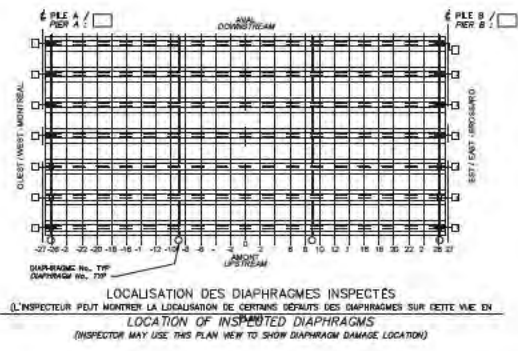
Commentaire(s):
 AXES 2 ET 3 - K1-FISS L CAB (1) (CEC = 3)

Fissure	TABLEAU DE FISSURATION					Longueur (m)
	Propriétés de la fissure				Ouverture Max. (mm)	
	Coordonnées début (1)		Coordonnées fin (2)			
	X	Y	X	Y		
F1	2.66	1.78	3.26	1.78	0.05	0.60
F2	-0.24	0.80	0.37	0.80	0.05	0.60
F3	2.66	1.78	3.26	1.78	0.05	0.60
F4	2.66	0.80	3.26	0.80	0.10	0.60
F5	-0.24	1.70	0.35	1.70	0.10	0.59

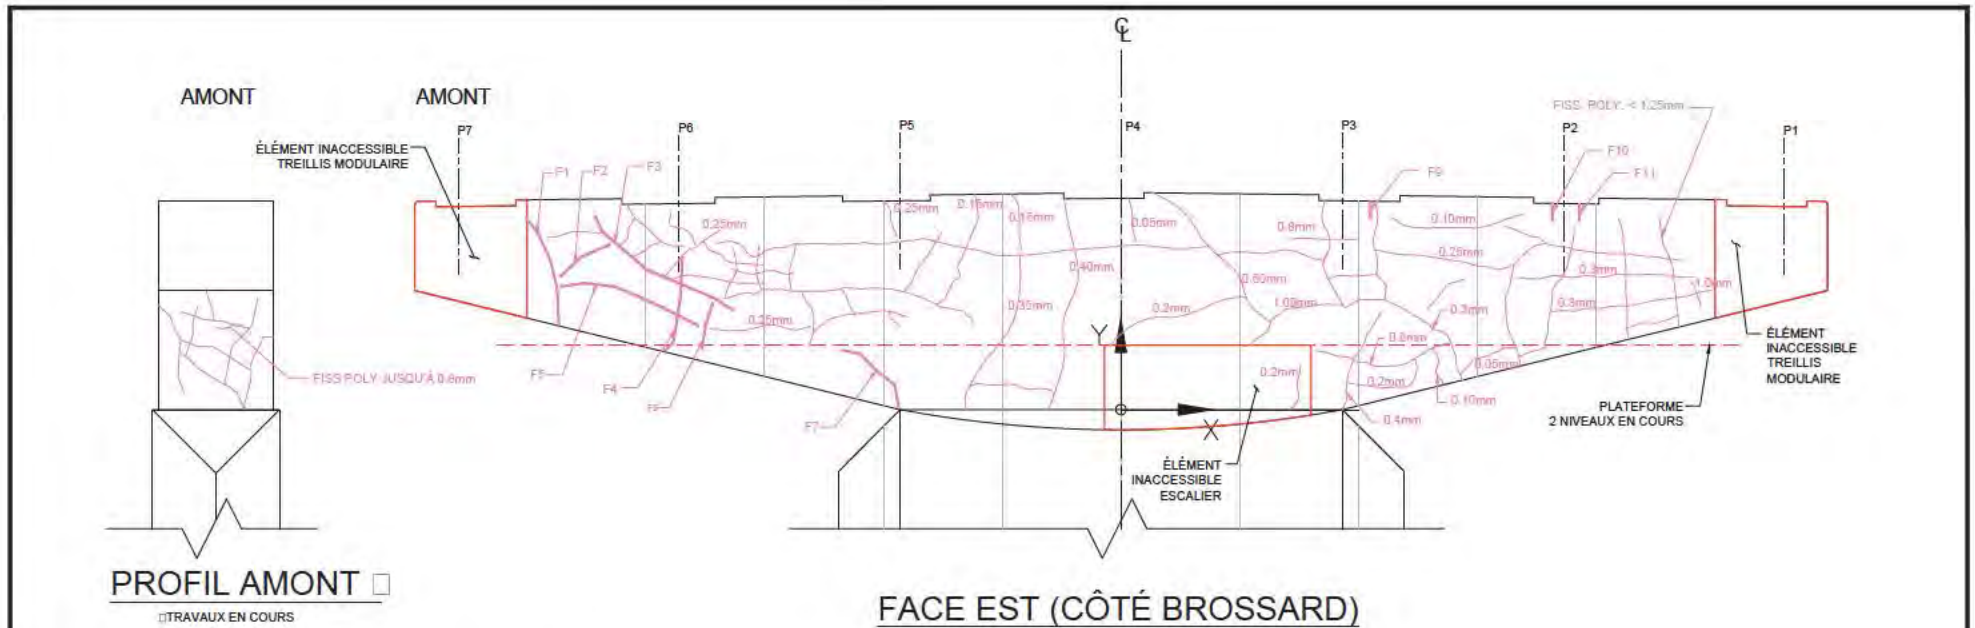
[PH. 4519]

TABLEAU DE FISSURATION						
Fissure	Propriétés de la fissure				Ouverture Max. (mm)	Longueur (m)
	Coordonnées début (1)		Coordonnées fin (2)			
	X	Y	X	Y		
F1	-10.02	3.21	-9.47	1.41	0.60	1.90
F2	-9.45	2.23	-8.61	2.78	0.10	1.00
F3	-8.86	3.26	-6.53	1.87	0.80	2.81
F4	-7.38	2.56	-7.68	1.00	0.30	1.60
F5	-9.44	2.08	-7.11	1.41	0.30	2.42
F6	-8.87	1.80	-7.06	1.02	0.10	0.80
F7	-4.70	1.00	-3.75	0.03	0.80	1.40
F9	4.00	3.50	4.00	3.80	0.60	0.30
F10	7.26	3.50	7.26	3.80	0.20	0.30
F11	7.72	3.50	7.72	3.80	0.30	0.30

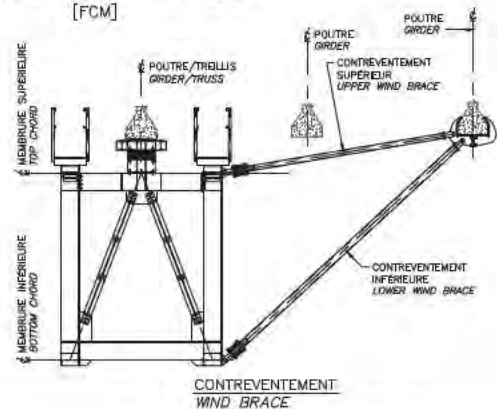
RÉFÉRENCE	COMMENTAIRE
	PROTECTION CONTRE LA CORROSION PH. 525, 528
	A B C D
	98% 1% 1% 0%
1.	21W AMONT: I6 - DECA BAR TRANS 11mm (1% B/CEC = 3) PH. 529, 530

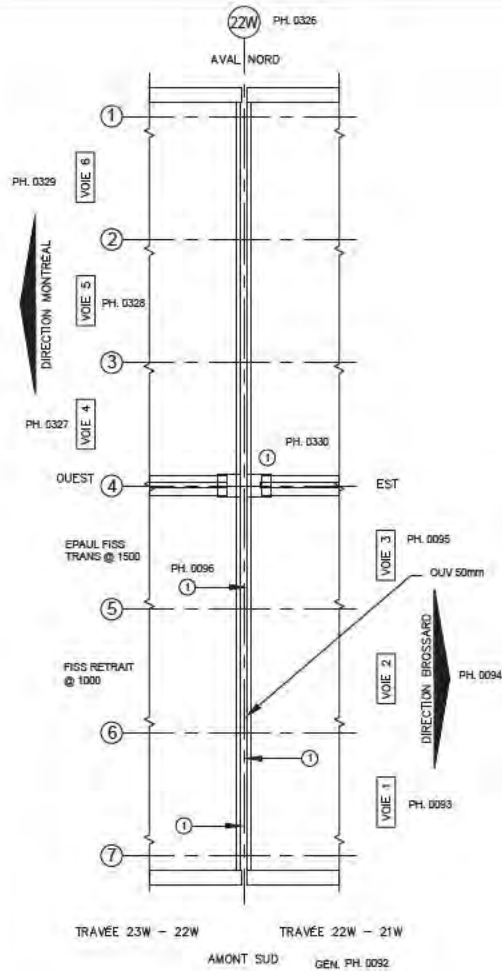
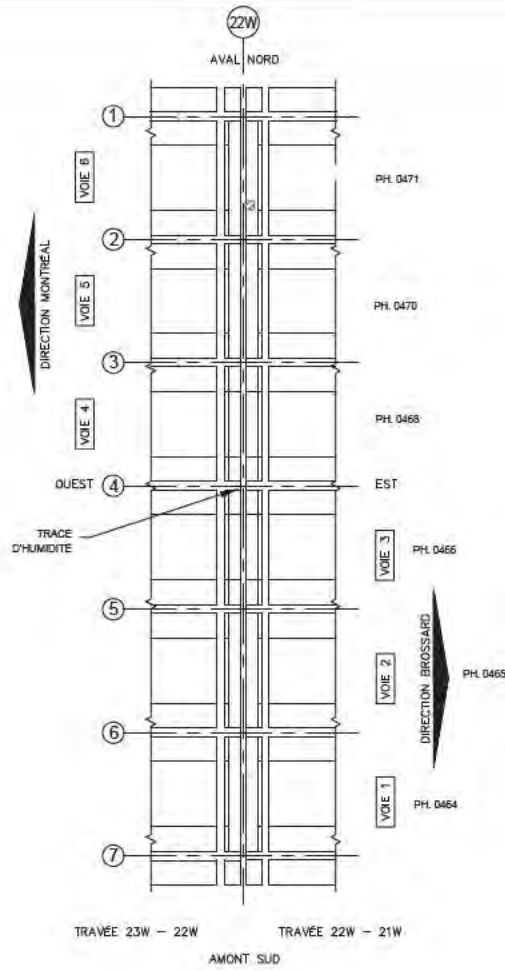
Commentaire(s):
 INFILTRATION D'EAU AUX APPUIS 4
 FISSURE POLYGONALE <math>0.8mm</math> SUR 30% DE LA SURFACE DE L'ASSISE

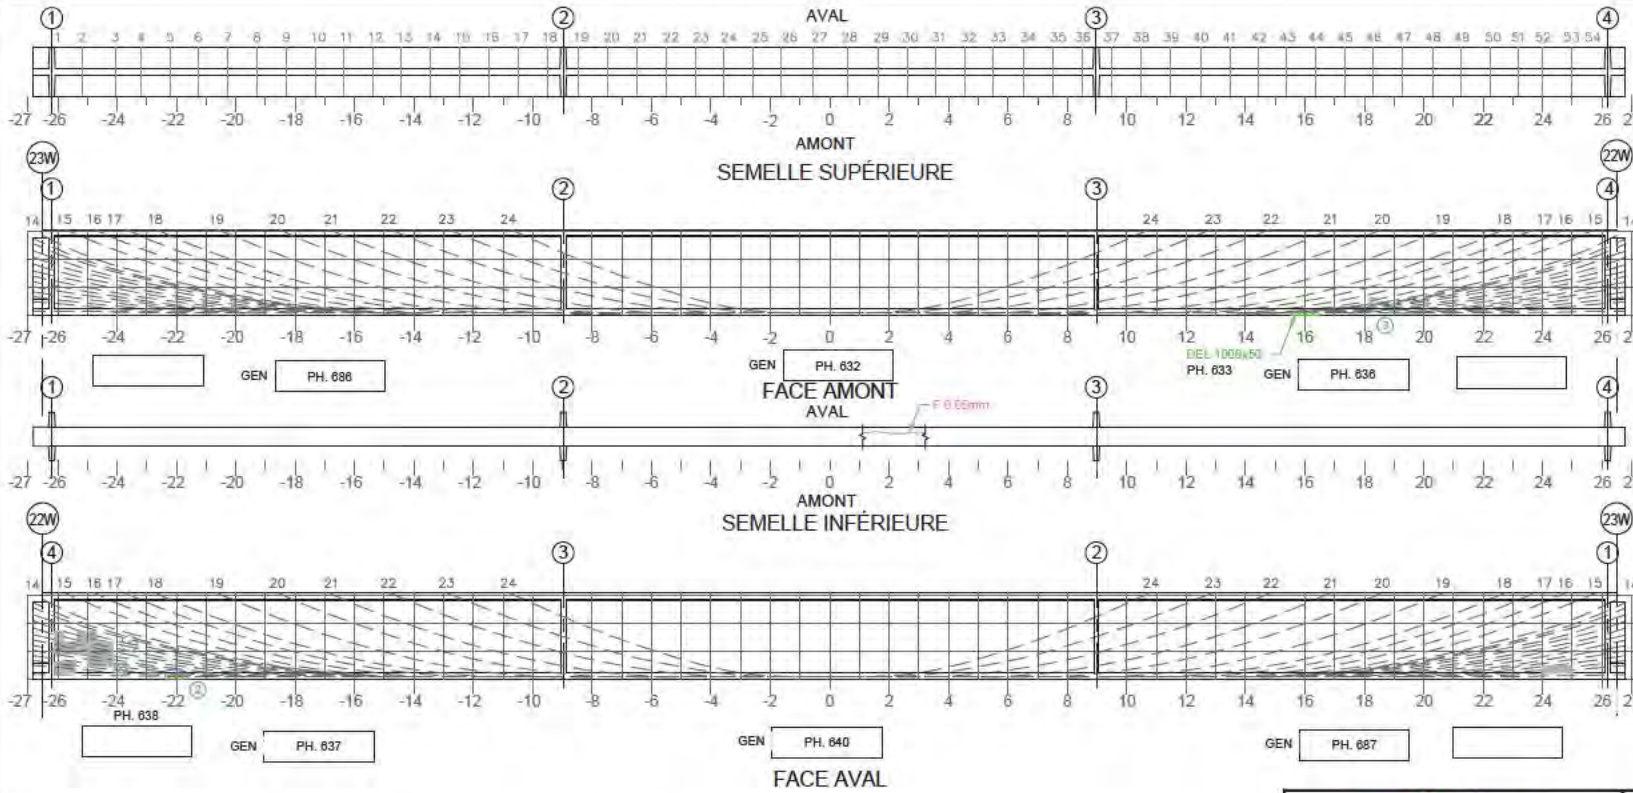
Commentaire(s):
 Ⓐ CORROSION MOY. SUR 100% DU CHEMISAGE

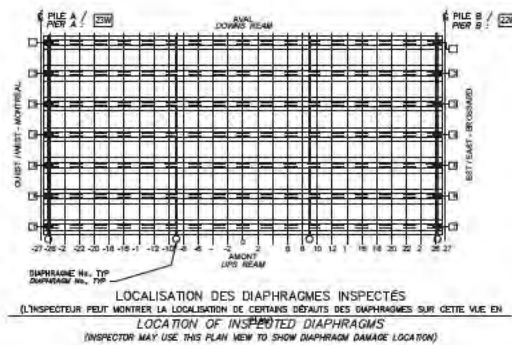
AXE 4 : K1 - FISSLACAB (1) (CEC = 2)

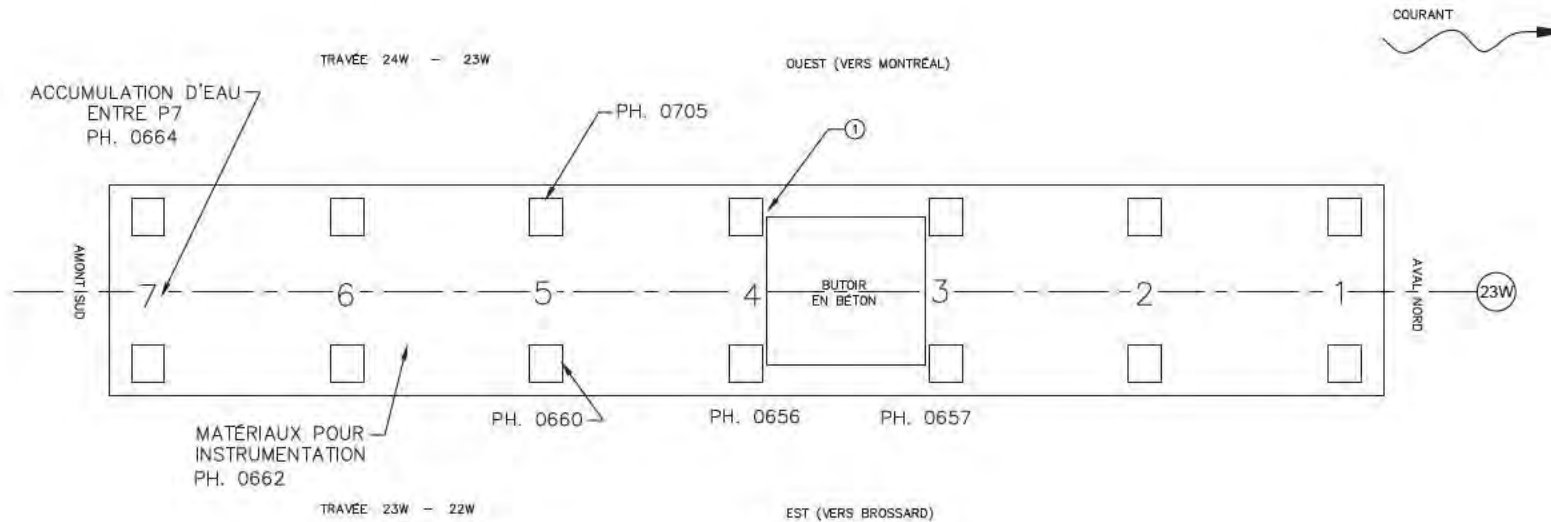
① - ESPACE LIBRE DE 75 mm ENTRE LE BUTOIR ET LA POUSTRE P4 DE LA TRAVÉE 23W-24W

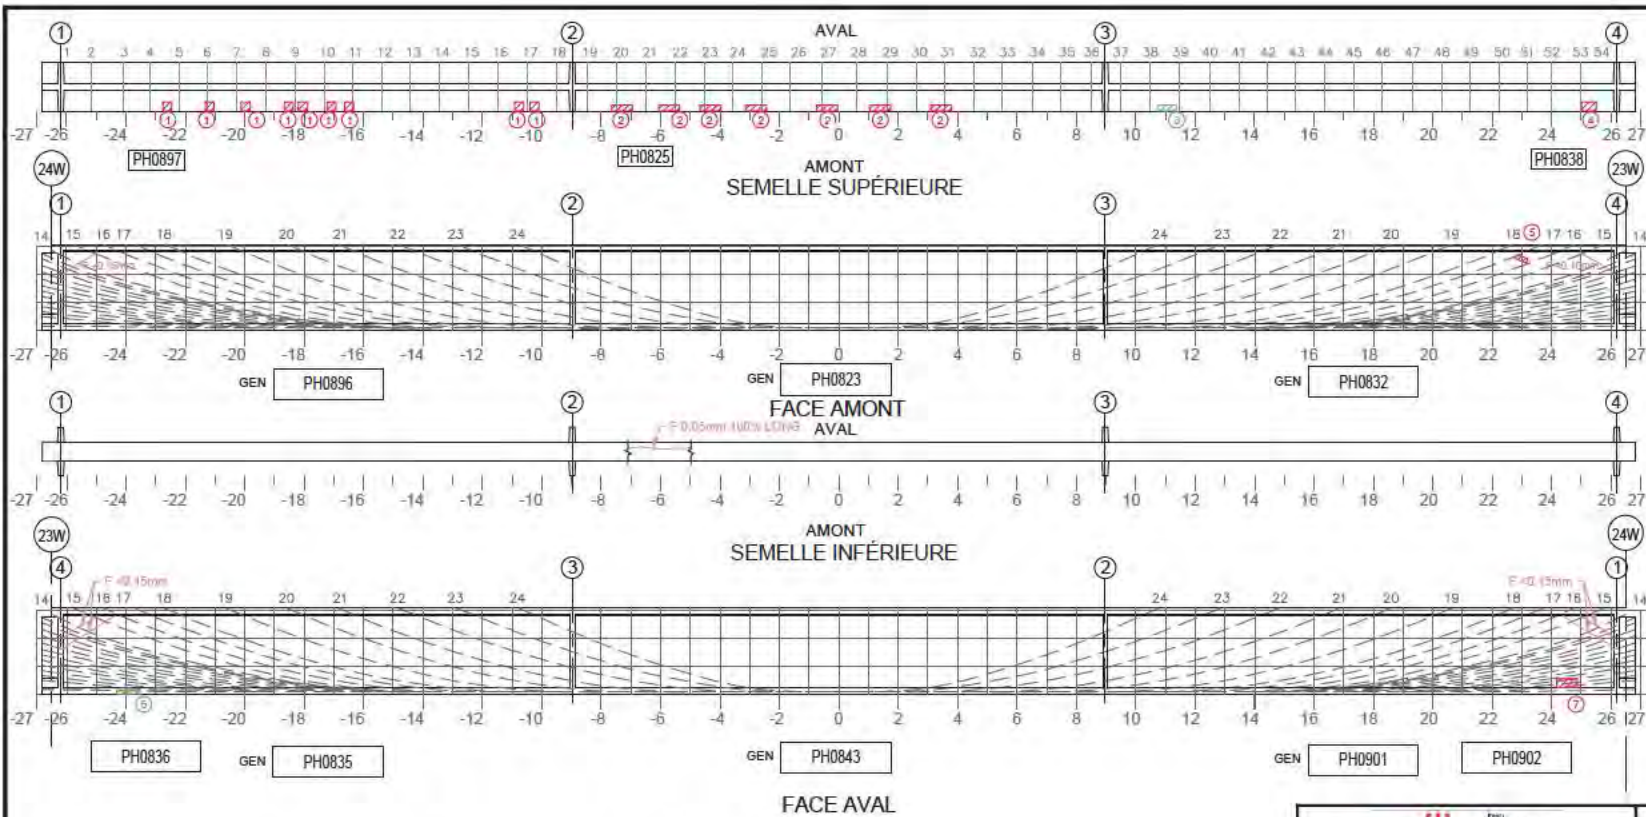
1. DEL + ECL + TR 300x300
2. DEL 700x200
3. DEL 600x200
4. ECL 300x500
5. DEL + AVC 400x50
6. DEL 800x100
7. ECL 700x300

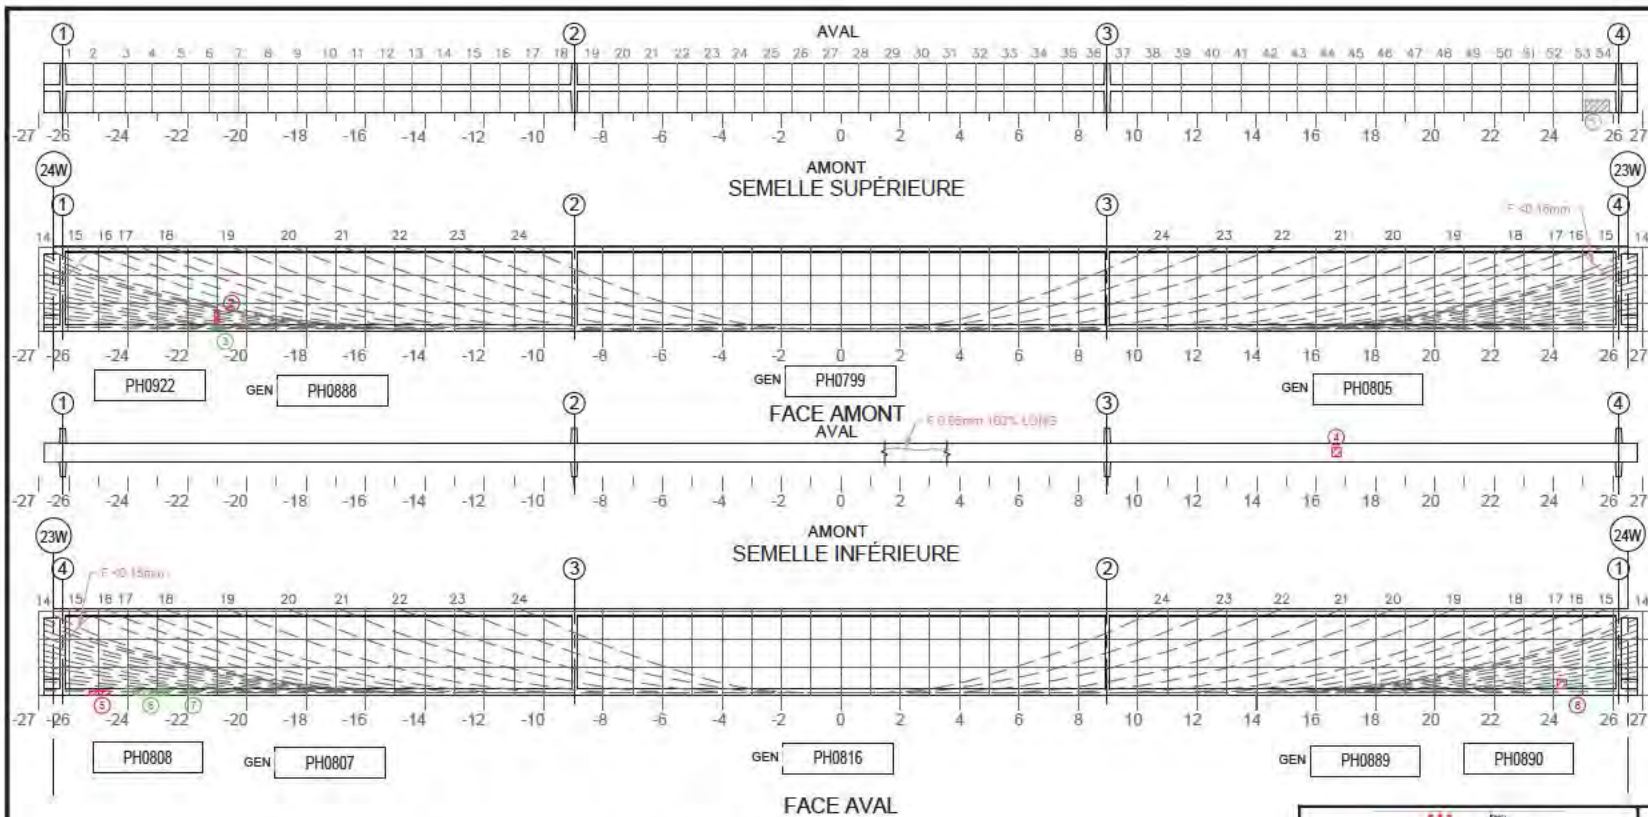
1. DEL 800x400
2. AVC 500x50
3. DEL 400x100
4. ECL 300x300
5. ECL 700x100
6. DEL +ECL 1200x100
7. DEL 400x100
8. ECL 200x200

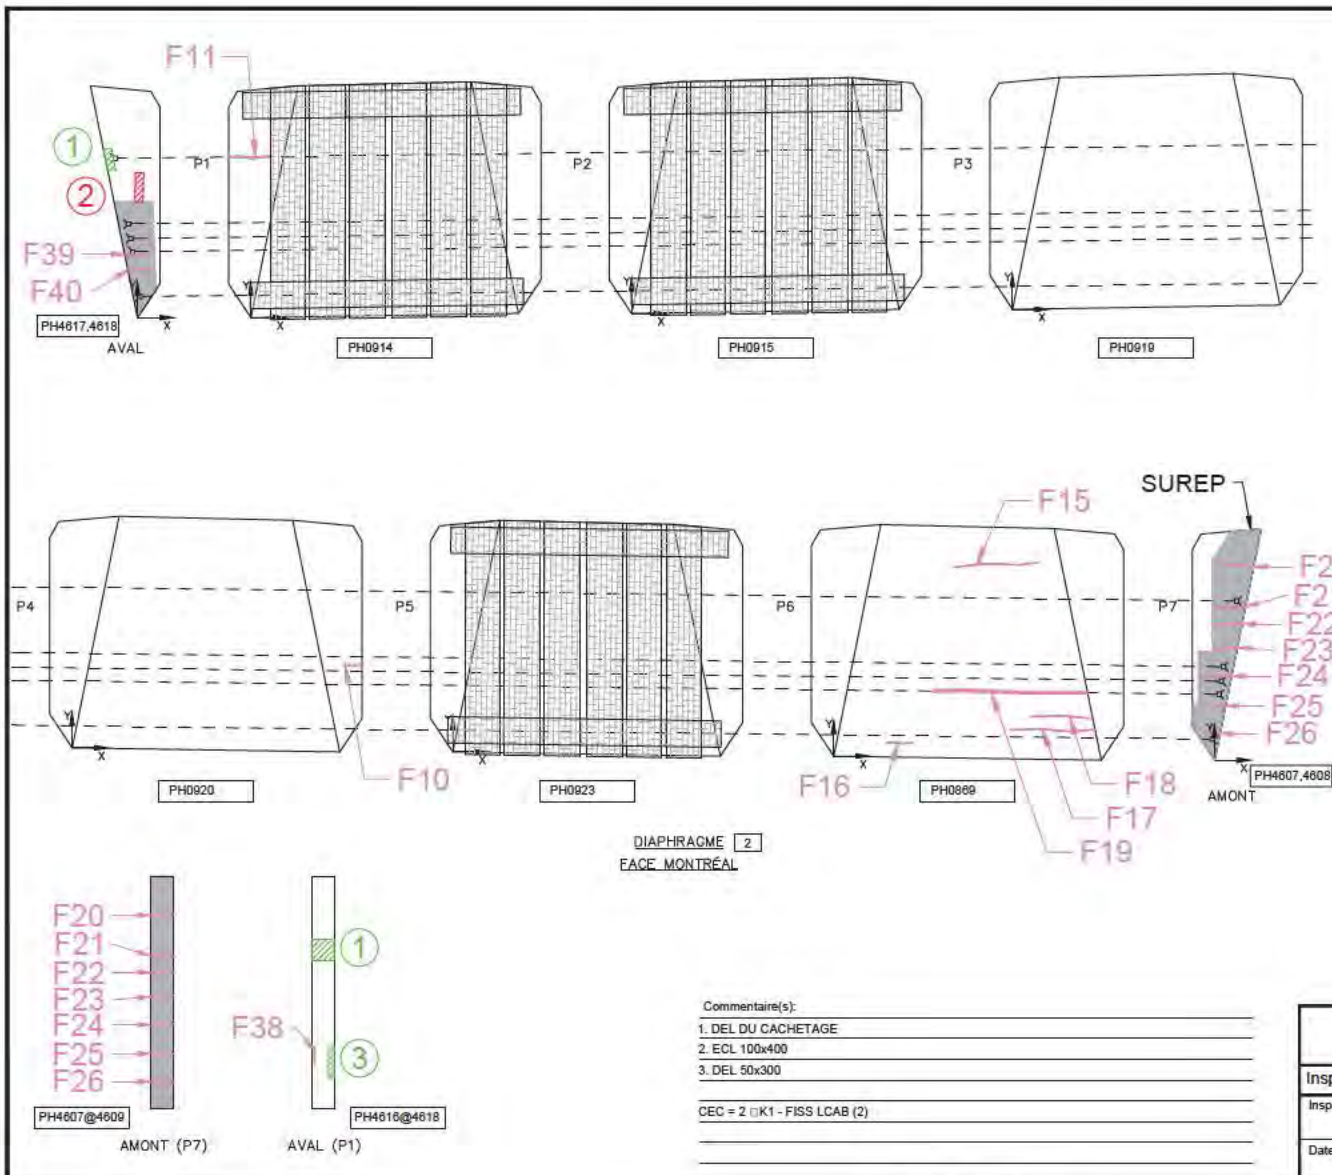
Commentaire(s):
 1. DEL DU CACHETAGE
 2. ECL 100x400
 3. DEL 50x300
 CEC = 2 □K1 - FISS LCAB (2)

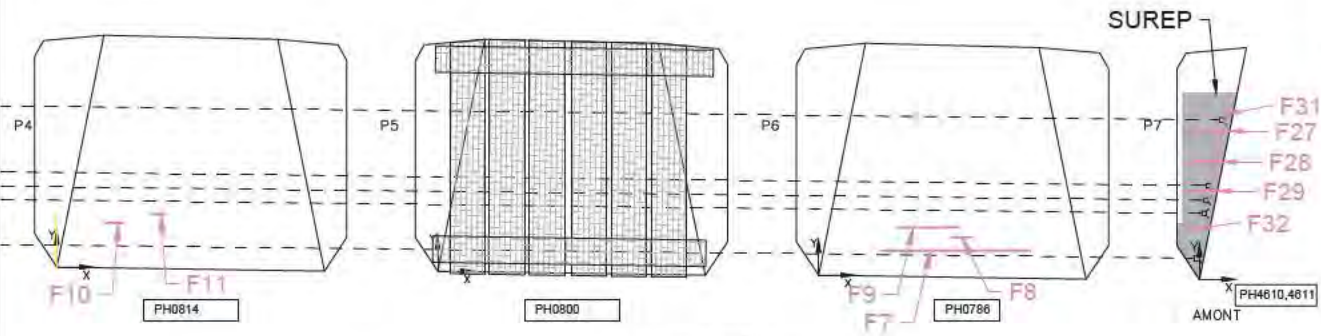
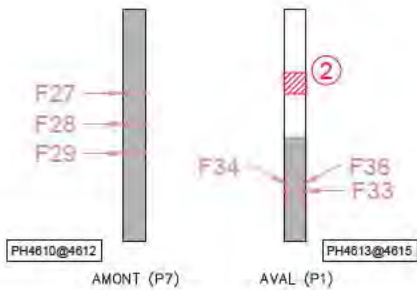
DIAPHRAGME 3
 FACE MONTRÉAL

1. DEL 200x500
2. ECL 250x250 - K1- ANC VIS COR
3. DEL 100x500 + TRACE DE ROUILLE

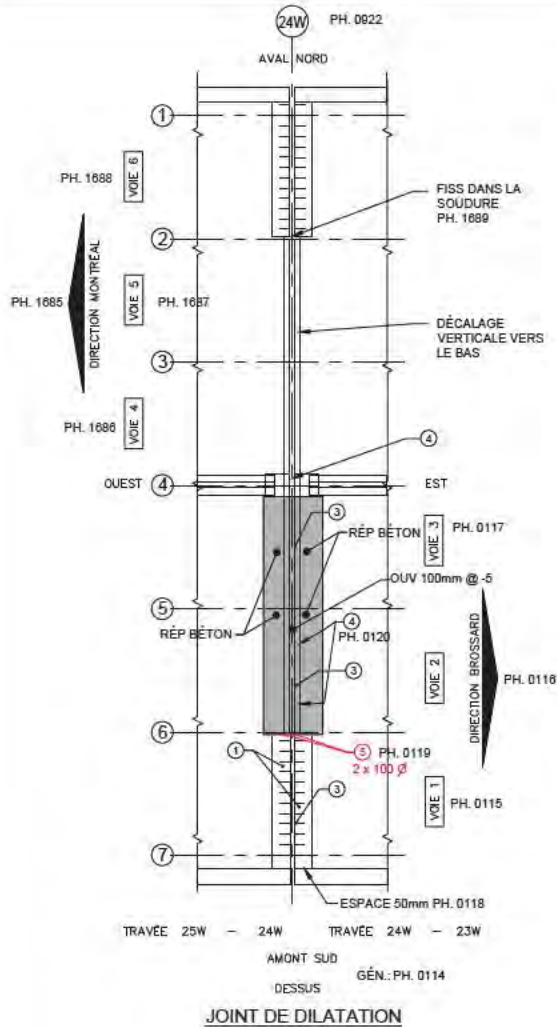
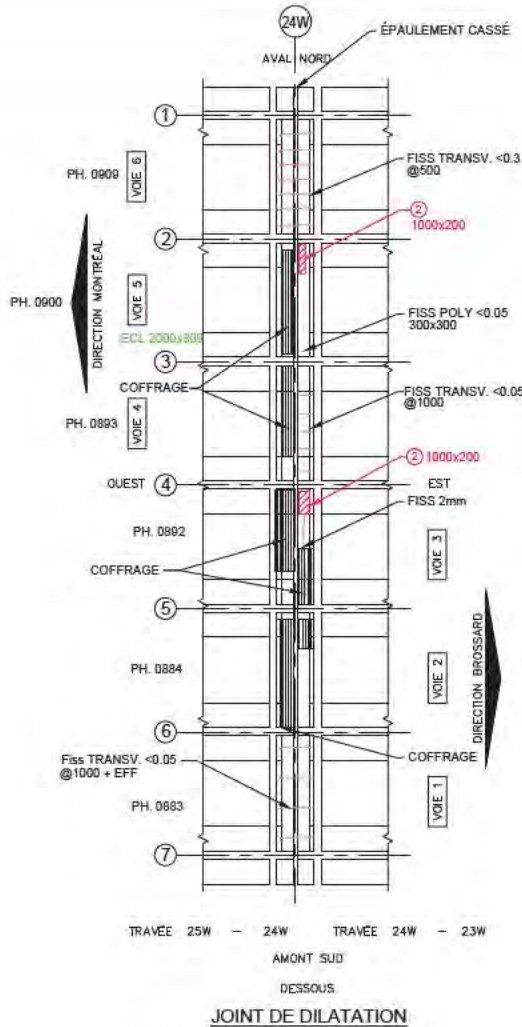
1- DÉSAGRÉGATION LÉG. DU BÉTON DE L'ÉPAULEMENT TYP.

3- PROFILS: CORROSION MOYENNE

4- PROFILÉ: FISSURE

GARNITURE: ACCUMULATION DE DÉBRIS TYP.

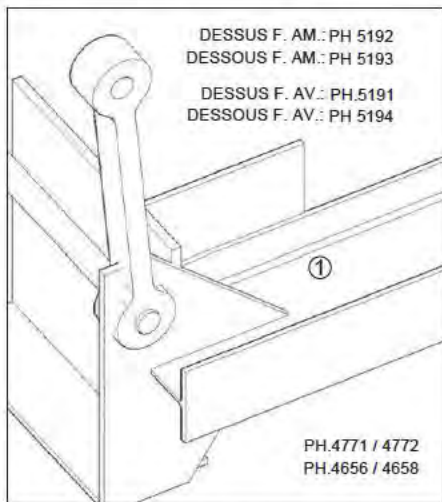
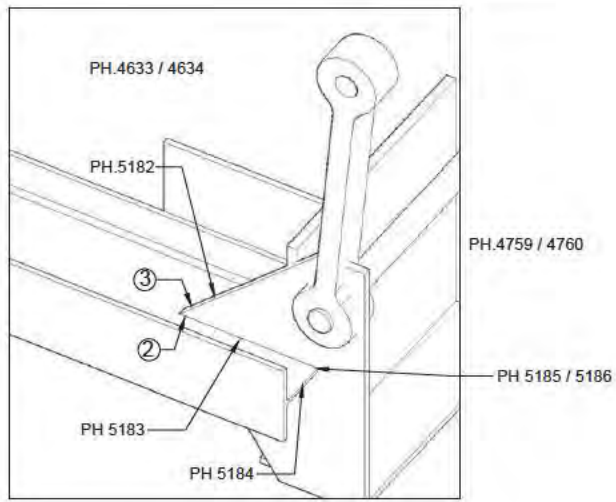
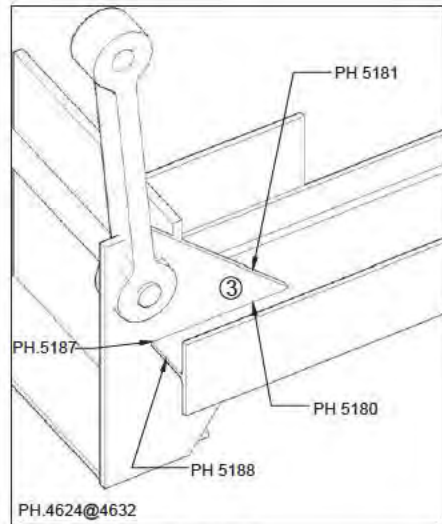
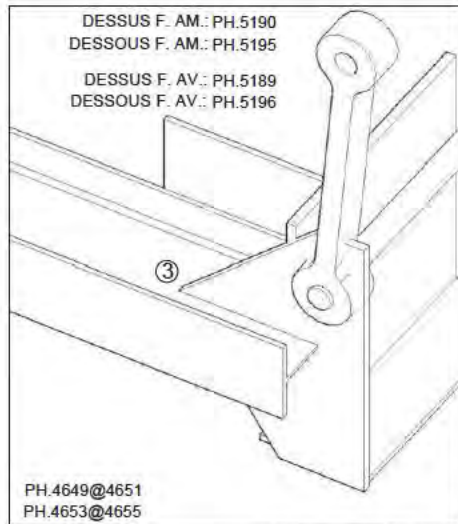
① AUCUN DÉFAUT À L'ASSEMBLAGE

③ TRACE DE ROUILLE SUR LA SOUDURE SUPÉRIEURE

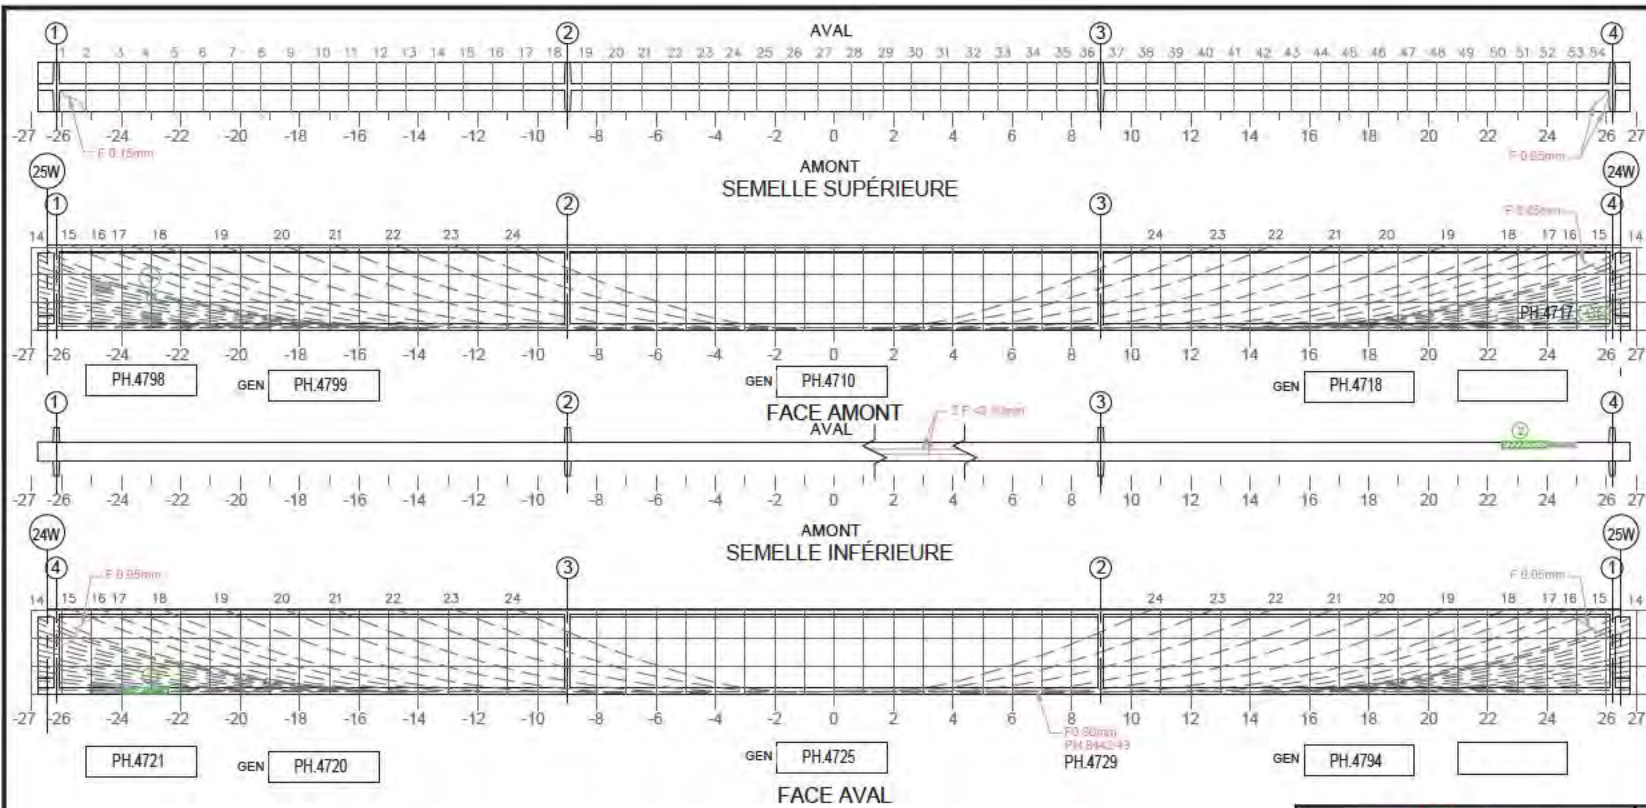
1. DEL 1500x200
2. DEL 1500x200
3. DEL 300x300
4. DEL 400x400
