Ponts
**JACQUES CARTIER +
CHAMPLAIN**
Bridges
Canada

*Pont Champlain, Services de consultant,
Inspections annuelles des sections 5,
6 et 7 et services d'assistance pour
Inspection sur demande (2015-2018)
Contrat **62450***

Rapport d'inspection 2017 – Version finale
Janvier 2018

CHAPITRE 4. FICHES D'INSPECTION DÉTAILLÉES

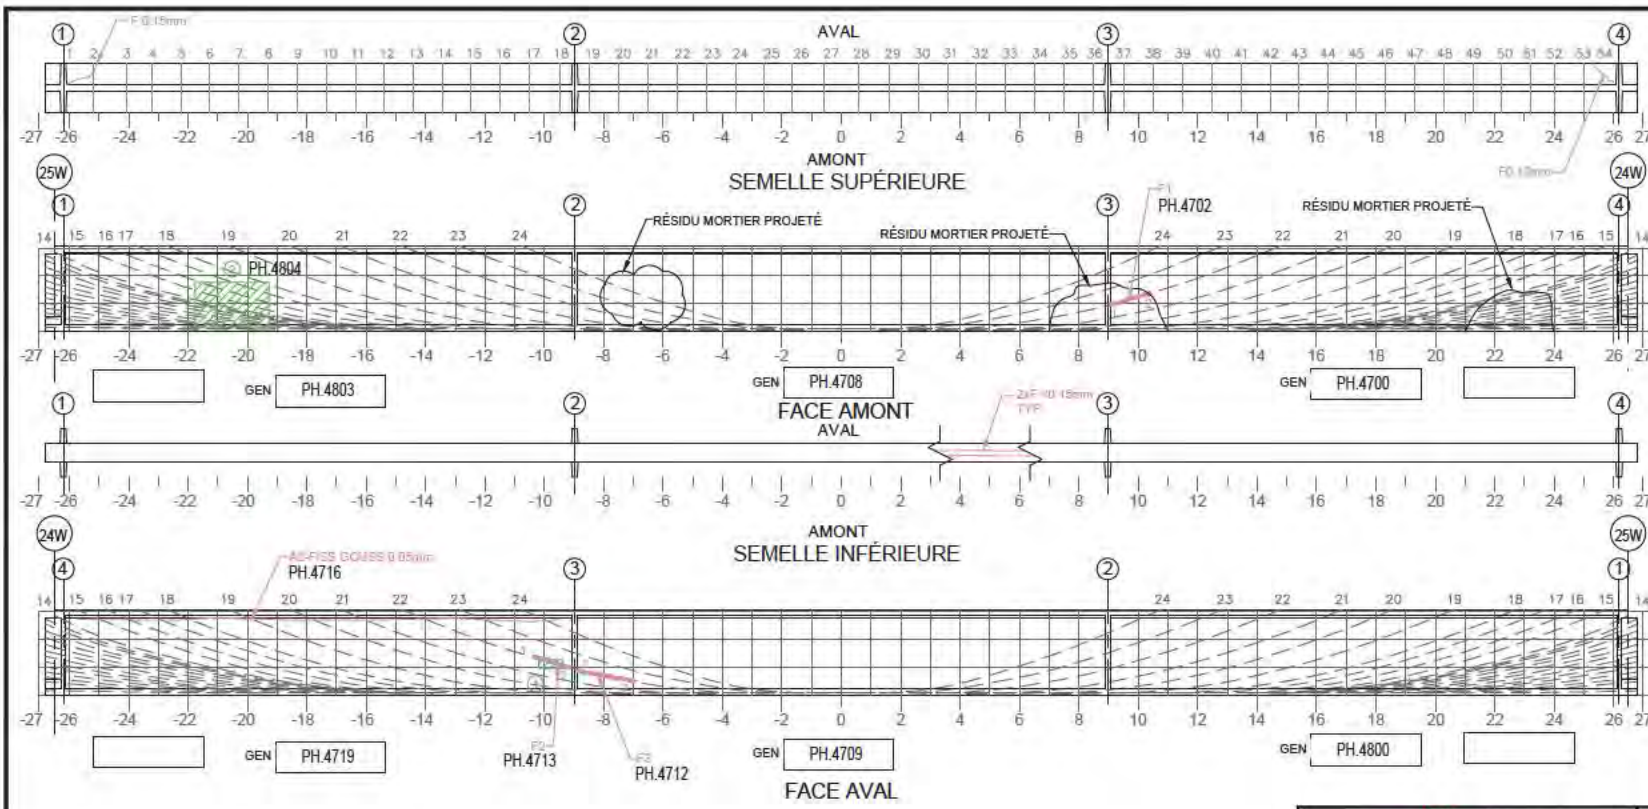
- A1-DEL FPERI 800x400 (FISS COLMATÉE) CEC = 2
- DEL 2500x1500 DU BÉTON PROJETÉ

F1 : AUCUNE OUVERTURE VISIBLE
 F2 : DÉFAUT DE VIBRATION DE BÉTON (NID DE CAILLIQU) COLMATÉ, AUCUNE OUVERTURE

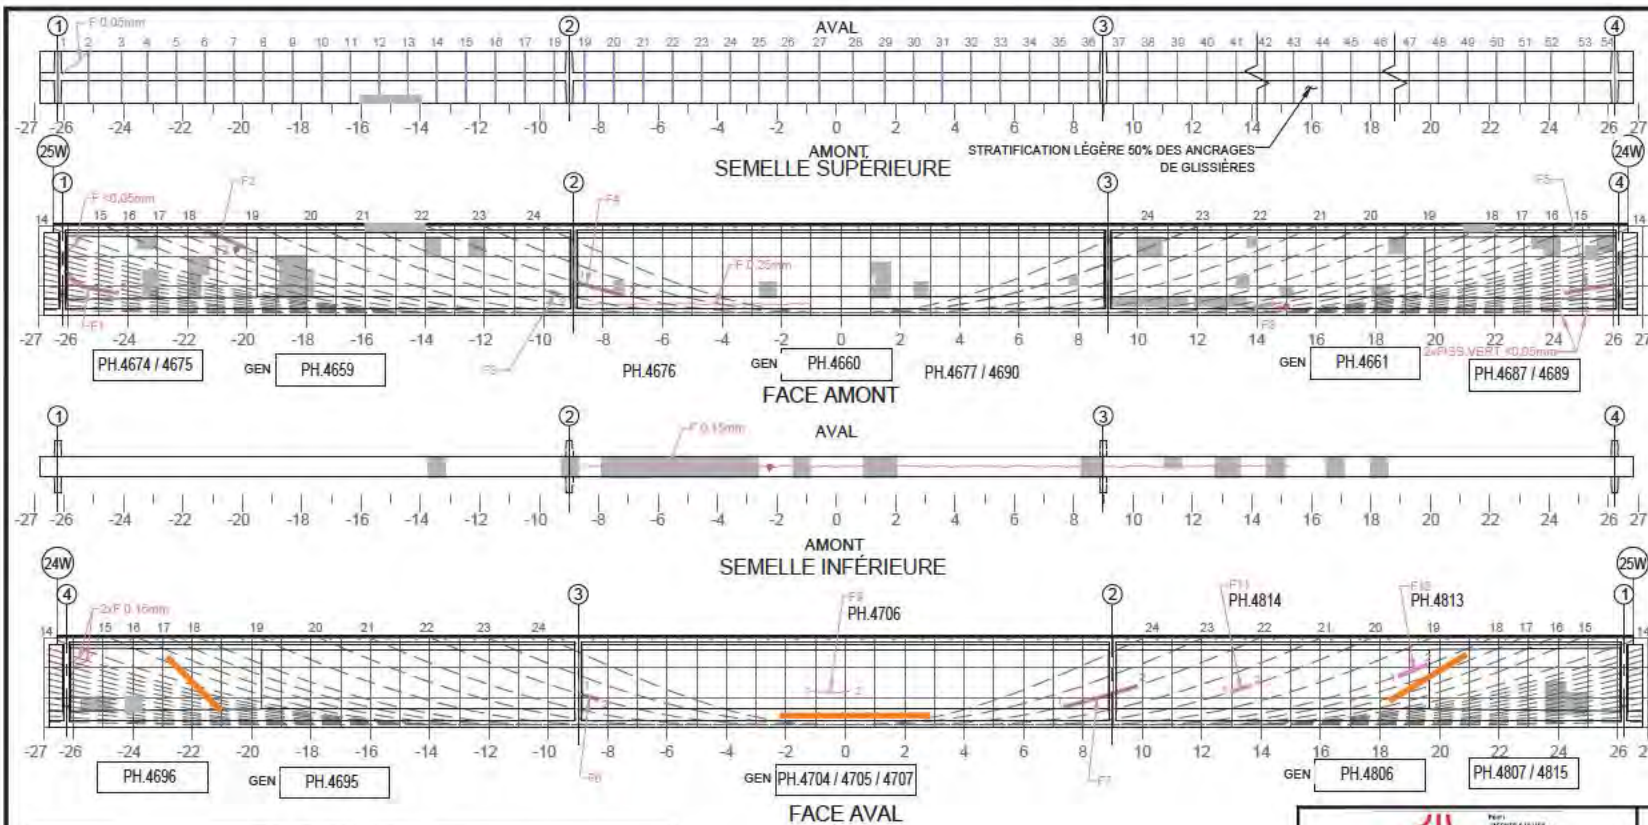
A1 - FISS LCAB (5+) = CEC 1

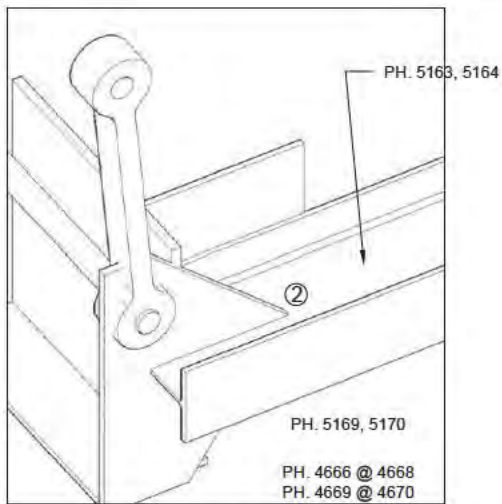
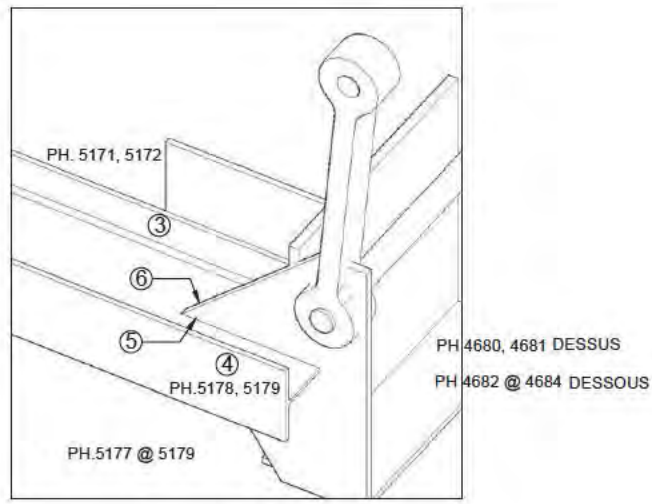
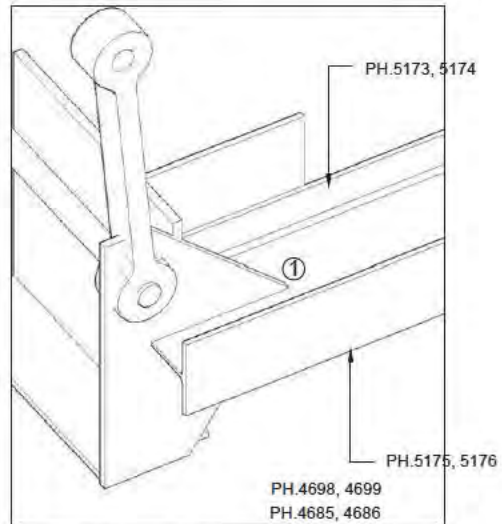
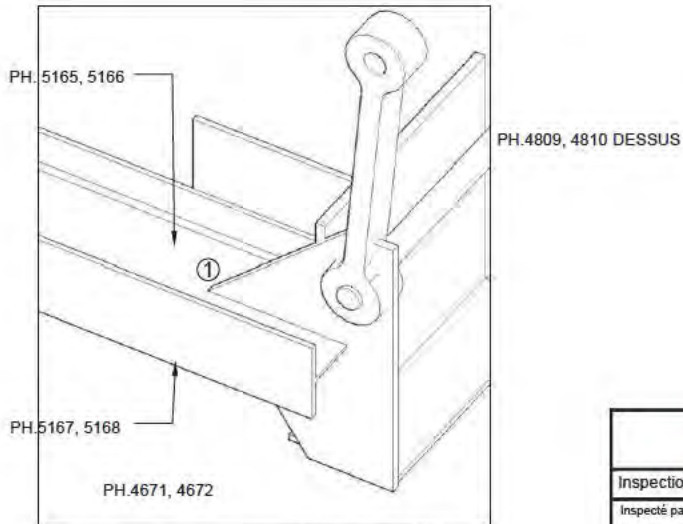
- ① AUCUN DÉFAUT À L'ASSEMBLAGE
- ② TRACE DE ROUILLE DANS LA SOUDURE
- ③ TRACE DE ROUILLE SUR PLAQUE DES GOUSSETS
- ④ DÉFAUT DES SOUDURES EN-DESSOUS
- ⑤ CAVITÉ DANS LA SOUDURE INFÉRIEURE
- ⑥ TRACE DE ROUILLE SUR LA SOUDURE SUPÉRIEURE

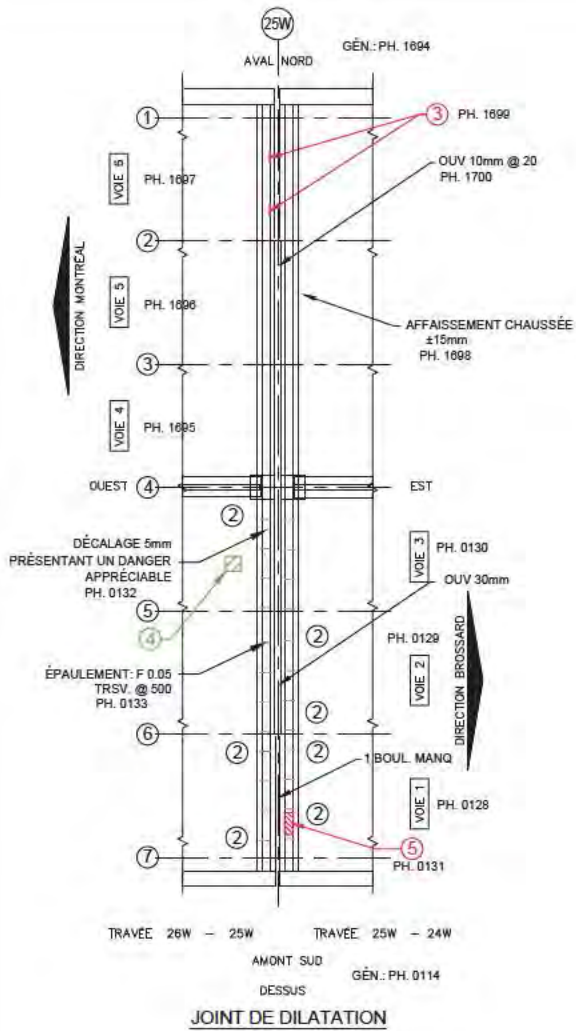
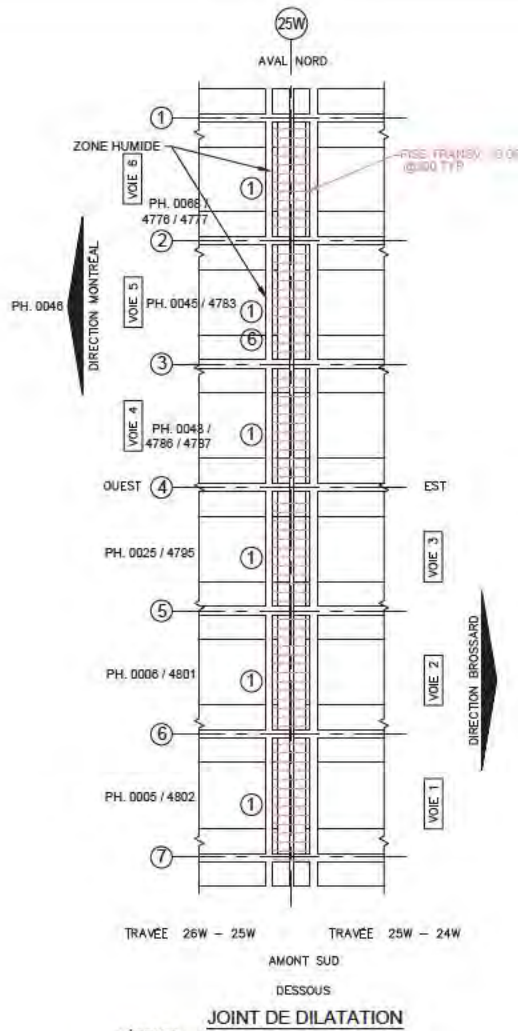
- Commentaire(s):
- ① - DALOT DÉCHIRÉ SUR TOUTE LA LONGUEUR (50% C CEC=4)
 - ② - VIDE SOUS LE PROFILÉ
 - ③ - 2 x ECL 400 x 20mm
 - ④ - DEL 500 x 500
 - ⑤ - ECL 300 x 200 + INFILTRATION
 - ⑥ - ÉCROUS MANQUANTS À LA CONSOLE

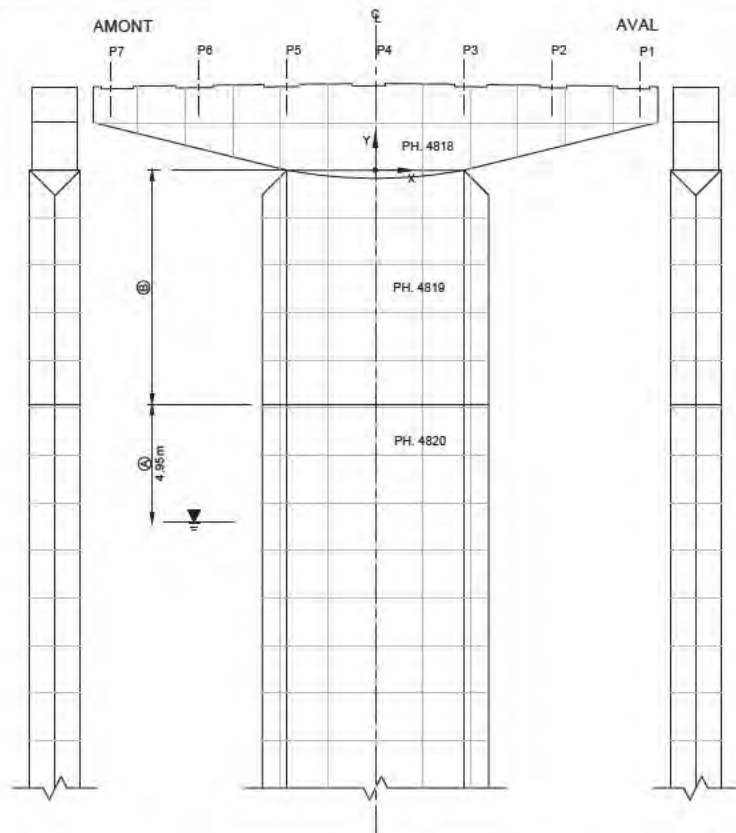
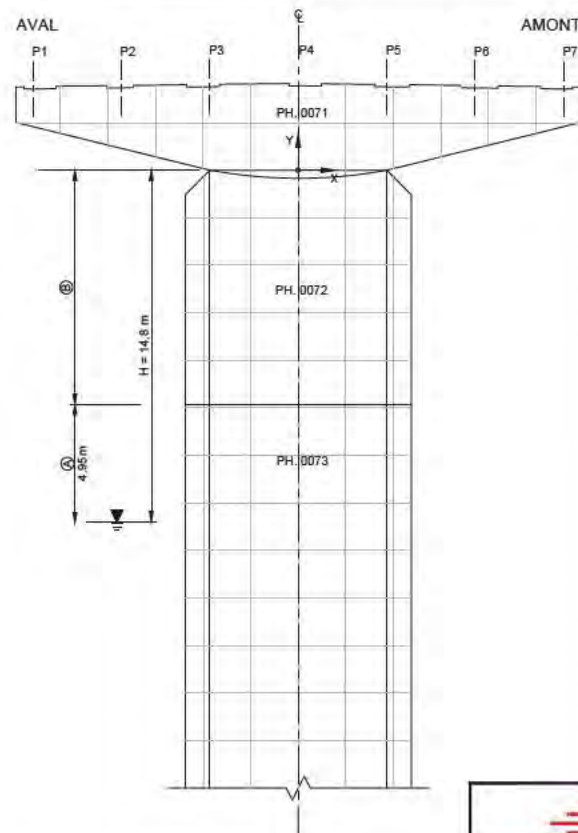
- Ⓐ FÛT: 85% DE LA SURFACE DÉLAMINÉE (2 CÔTÉS)
- Ⓑ FÛT RÉPARÉ AVEC COFFRAGE ET SURÉPAISSEUR.

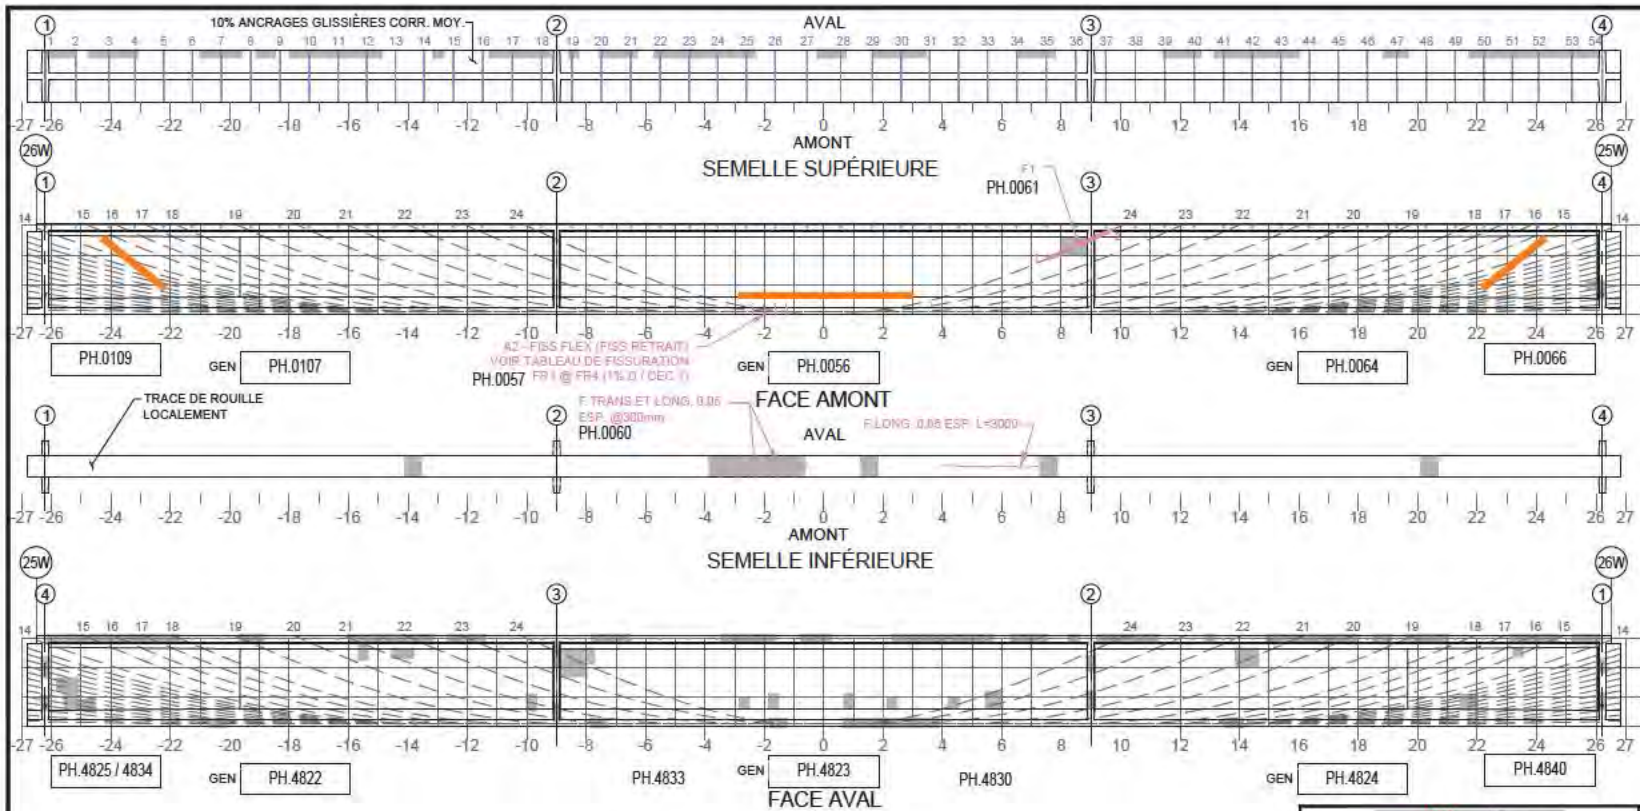
1.A2-FISS FLEX (CEC 1)

Fissure	TABLEAU DE FISSURATION						
	Propriétés de la fissure						
	Coordonnées début (1)		Coordonnées fin (2)		Ouverture Max. (mm)	Longueur (m)	# Câble
X	Y	X	Y				
F1 (1)	7.55	1.90	9.71	2.85	0.10	2.38	24
FR1	-2.40	0.00	-2.40	0.10	0.10	0.10	-
FR2	-2.01	0.00	-2.01	0.10	0.10	0.10	-
FR3	-1.63	0.00	-1.63	0.10	0.10	0.10	-
FR4	-1.25	0.00	-1.25	0.10	0.10	0.10	-

(1) DONNÉES REPORTÉES: FISSURE CACHÉE PAR LE PRFC (ENDUIT)

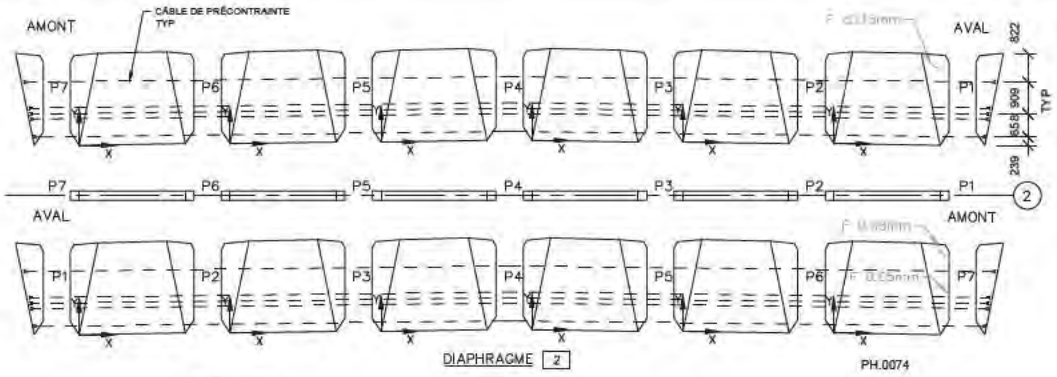
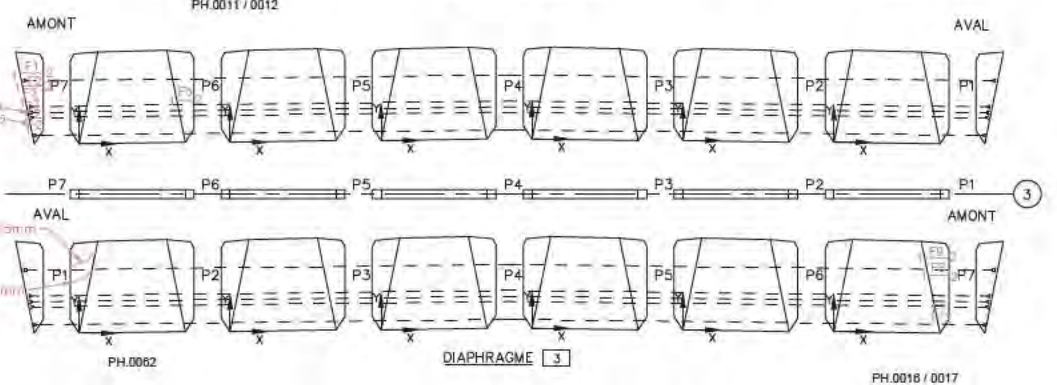
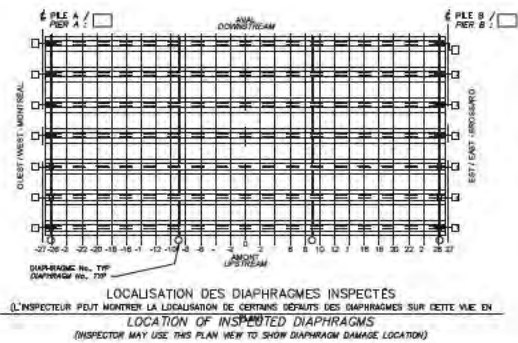
Commentaire(s):
 K1 - FISS LCAS (2 OU PLUS) CEC = 2

Fissure	TABLEAU DE FISSURATION					Longueur (m)
	Propriétés de la fissure				Ouverture Max. (mm)	
	Coordonnées début (1)		Coordonnées fin (2)			
	X	Y	X	Y		
F1	-0.41	2.02	0.25	2.02	0.10	0.68
F2	-0.35	1.65	0.24	1.65	0.10	0.50
F3	-0.24	1.20	-0.09	1.20	0.10	0.15
F4	-0.18	0.90	-0.08	0.90	0.10	0.10
F5	-0.11	0.55	0.04	0.55	0.10	0.15
F6	-0.24	1.20	0.16	1.20	0.10	0.40
F7	-0.10	0.50	0.04	0.50	0.10	0.14
F8	-0.34	1.65	0.25	1.65	0.15	0.50
F9	-0.44	2.15	0.20	2.15	0.10	0.84

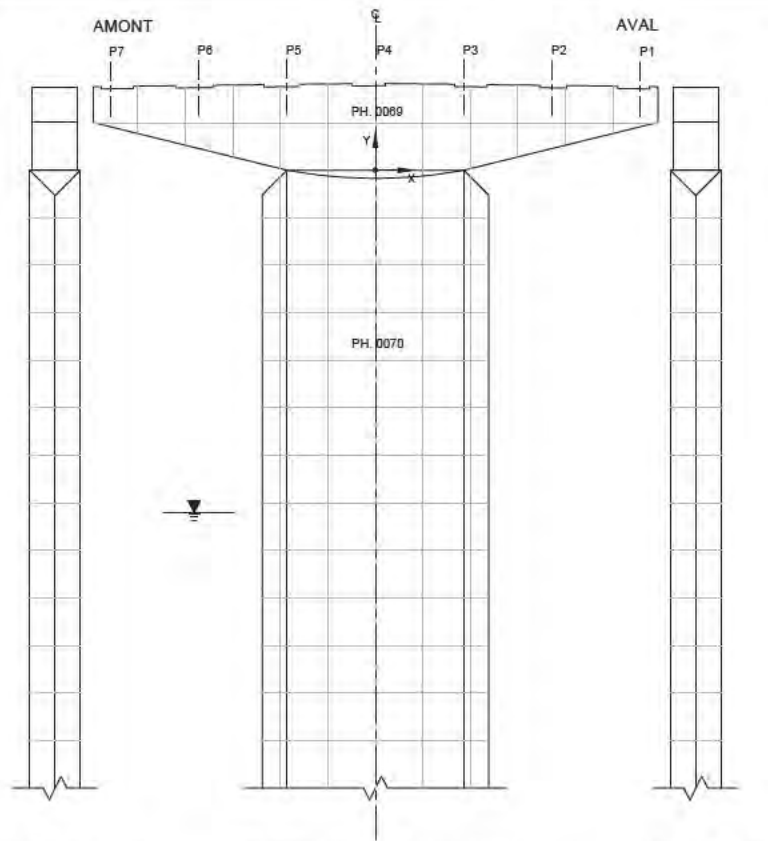
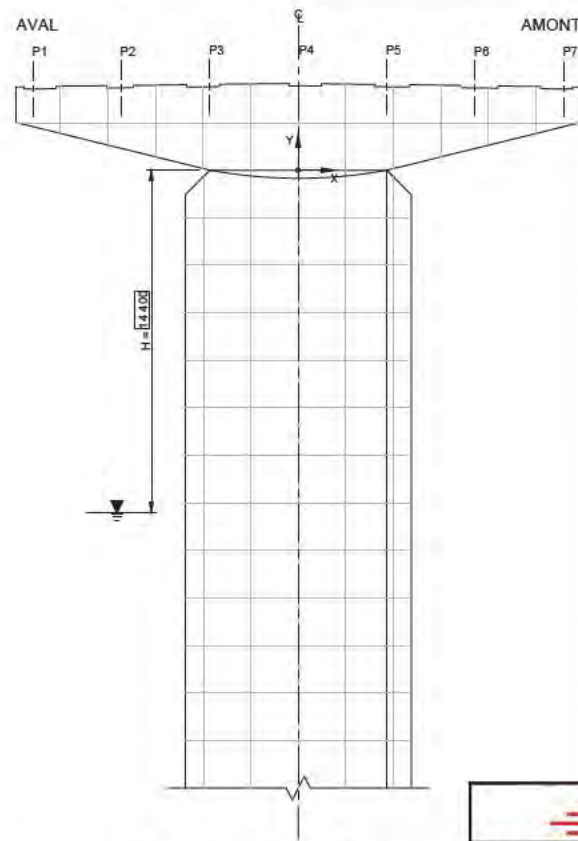
CHEVÊTRE: FISSURATION POLYGONALE $\approx 0.2\text{mm}$ GÉNÉRALISÉE (50%B)

FÛT: FISSURATION POLYGONALE $\approx 0.2\text{mm}$ GÉNÉRALISÉE (40%B)

RENFORT - CHEMISAGE FÛT: CORROSION MOYENNE GÉNÉRALISÉE (100%B)

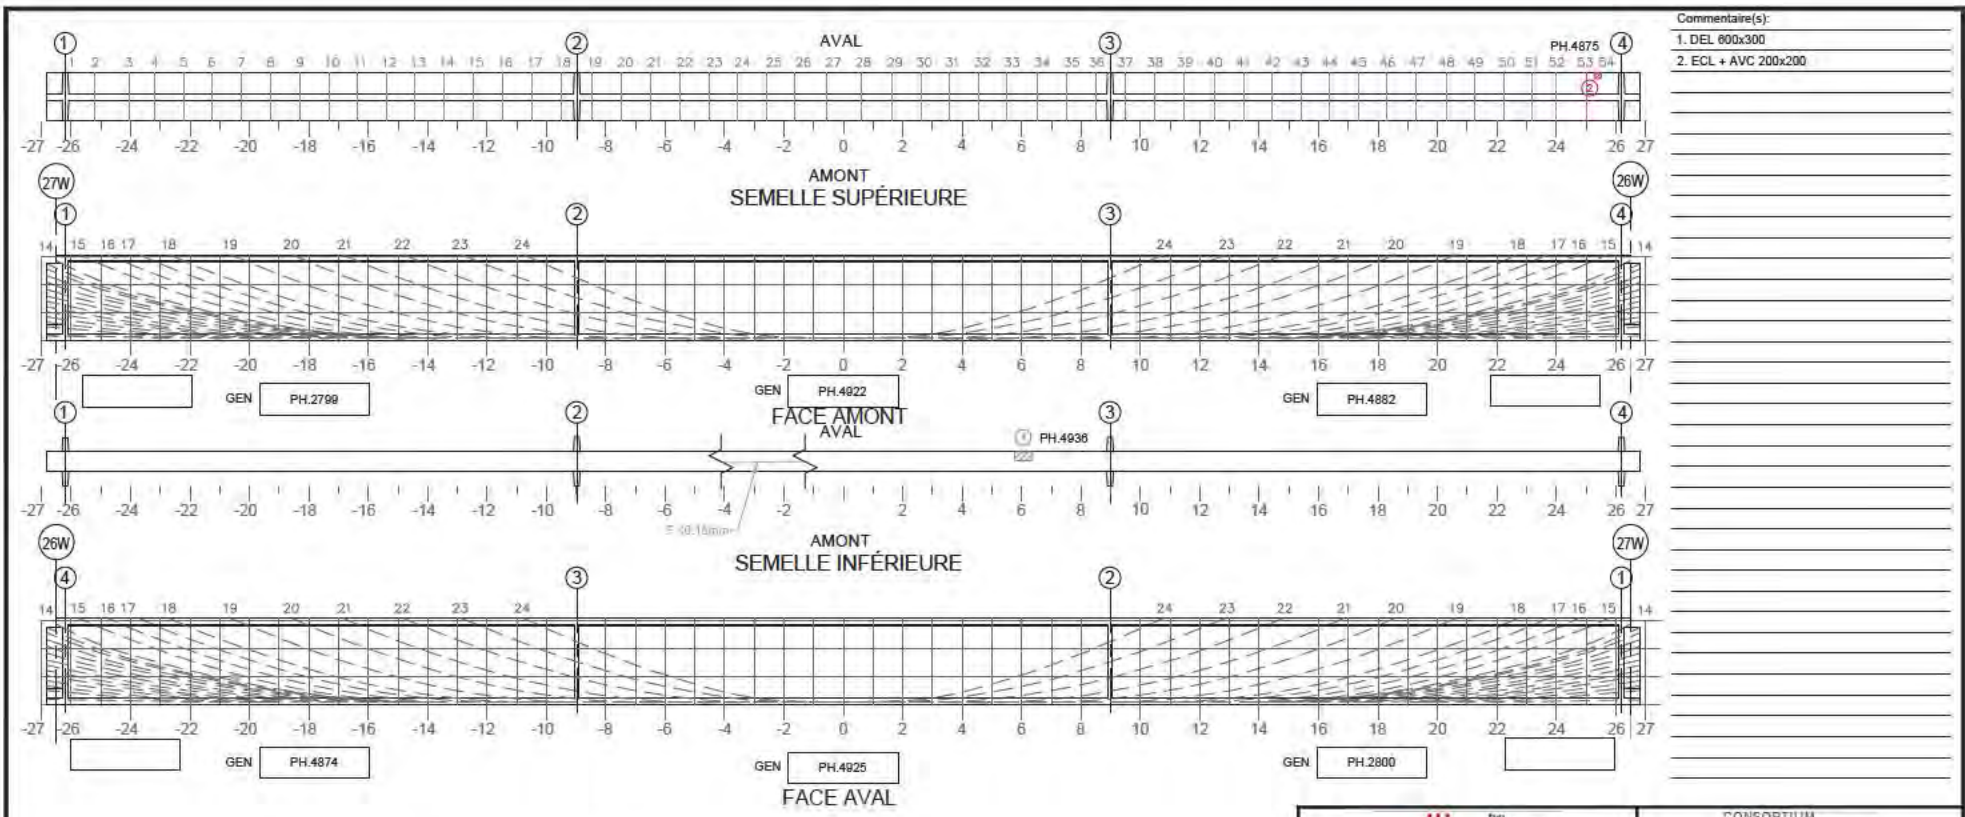
- DEL 800x300
- ECL + AVC 200x200

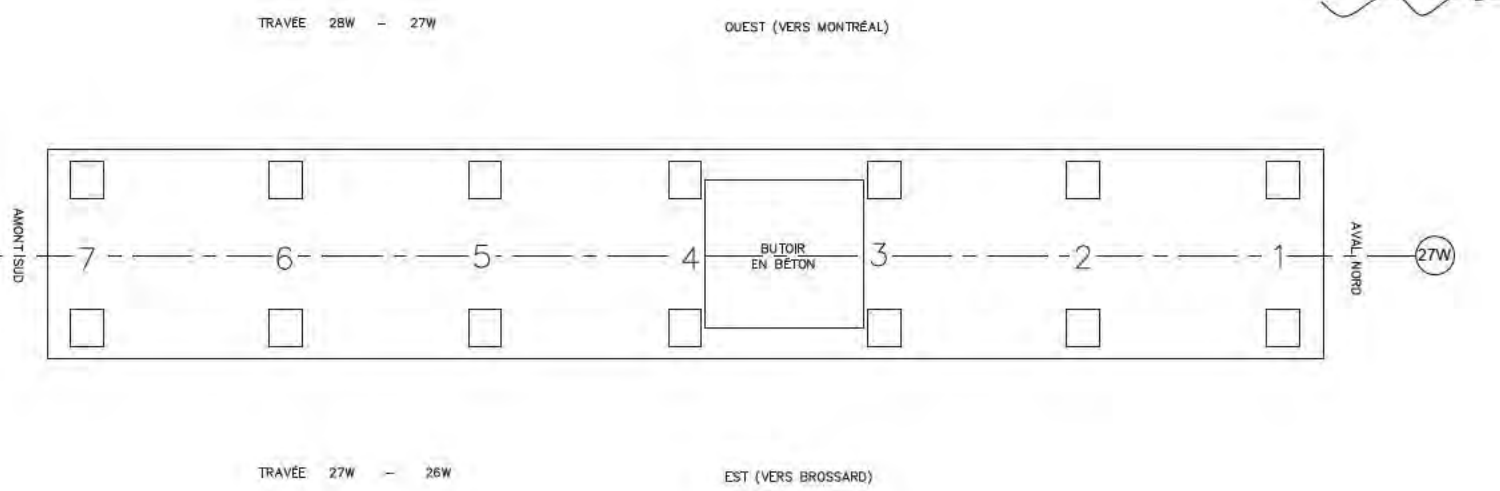
Commentaire(s):
 RENFLEMENT LÉGER DES ÉLASTOMÈRES.

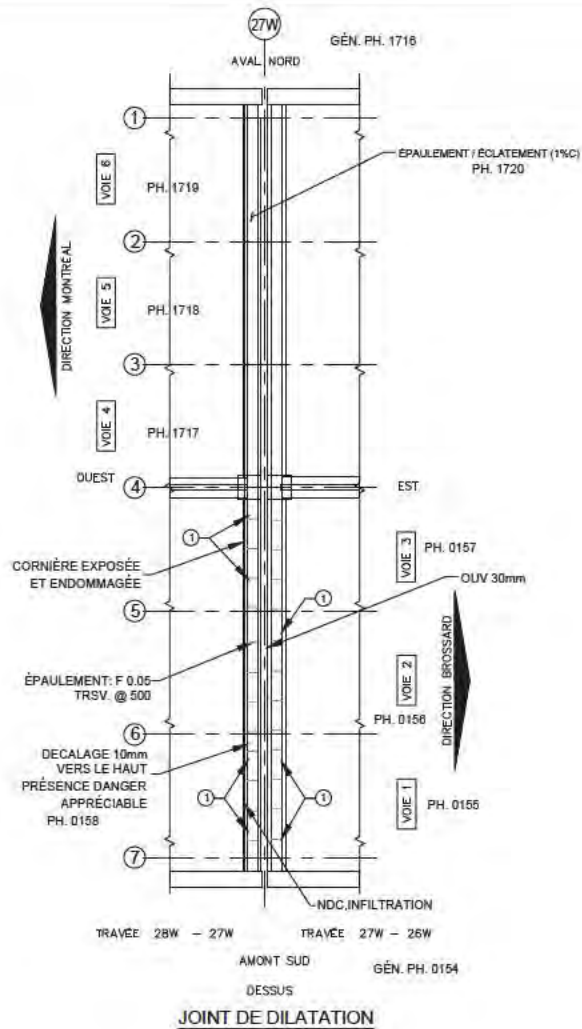
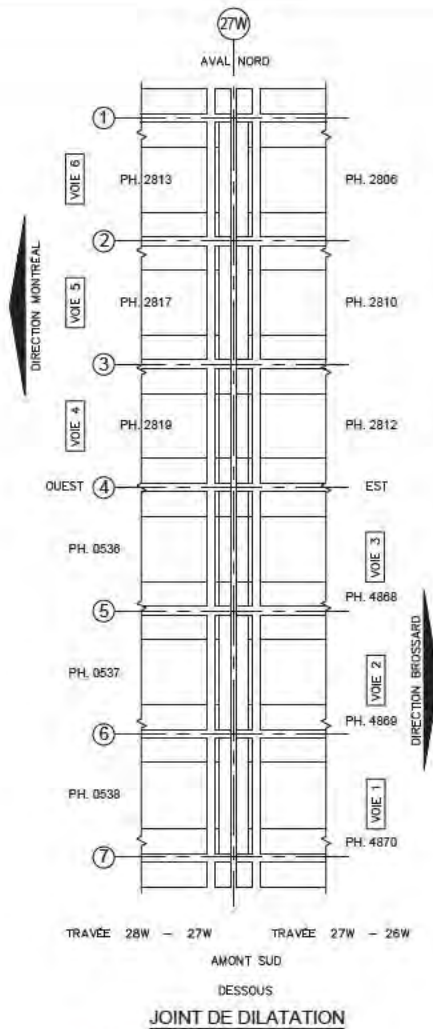
Commentaire(s):
 1- VIDE SOUS LE PROFILE

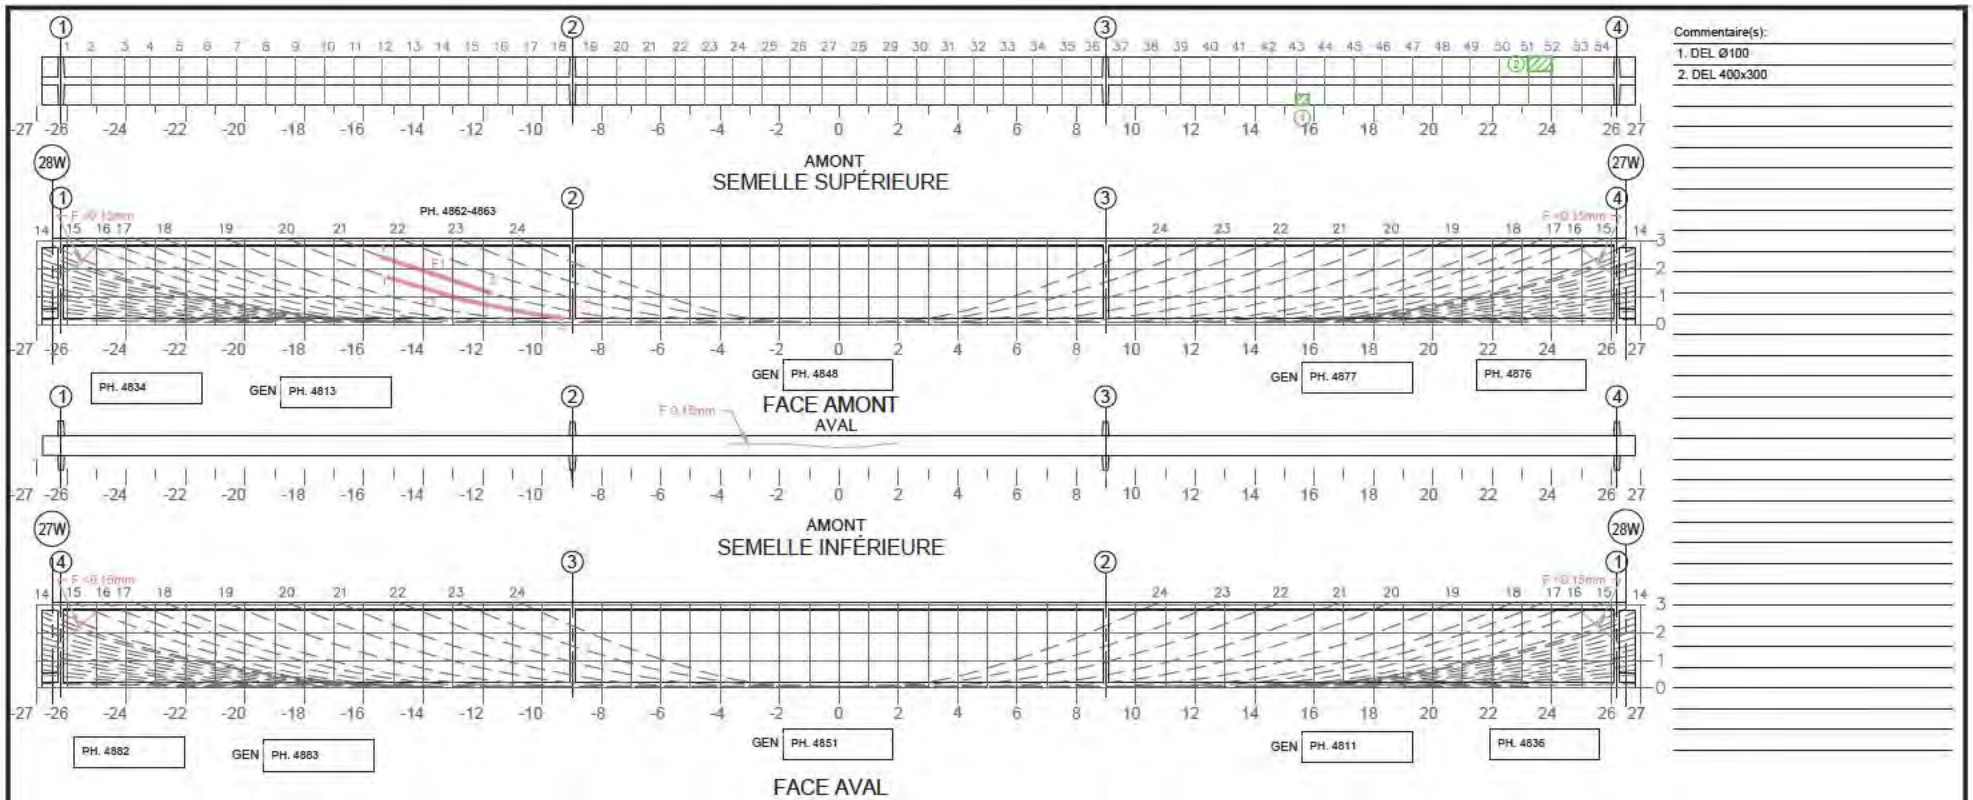
- DEL Ø100
- DEL 400x300

Fissure	TABLEAU DE FISSURATION						
	Propriétés de la fissure						
	Coordonnées début (1)		Coordonnées fin (2)		Ouverture Max. (mm)	Longueur (m)	# Câble
X	Y	X	Y				
F1	-15.45	2.29	-11.66	1.05	0.05	4.54	21
F2	-15.19	1.32	-9.06	0.38	0.05	6.22	20

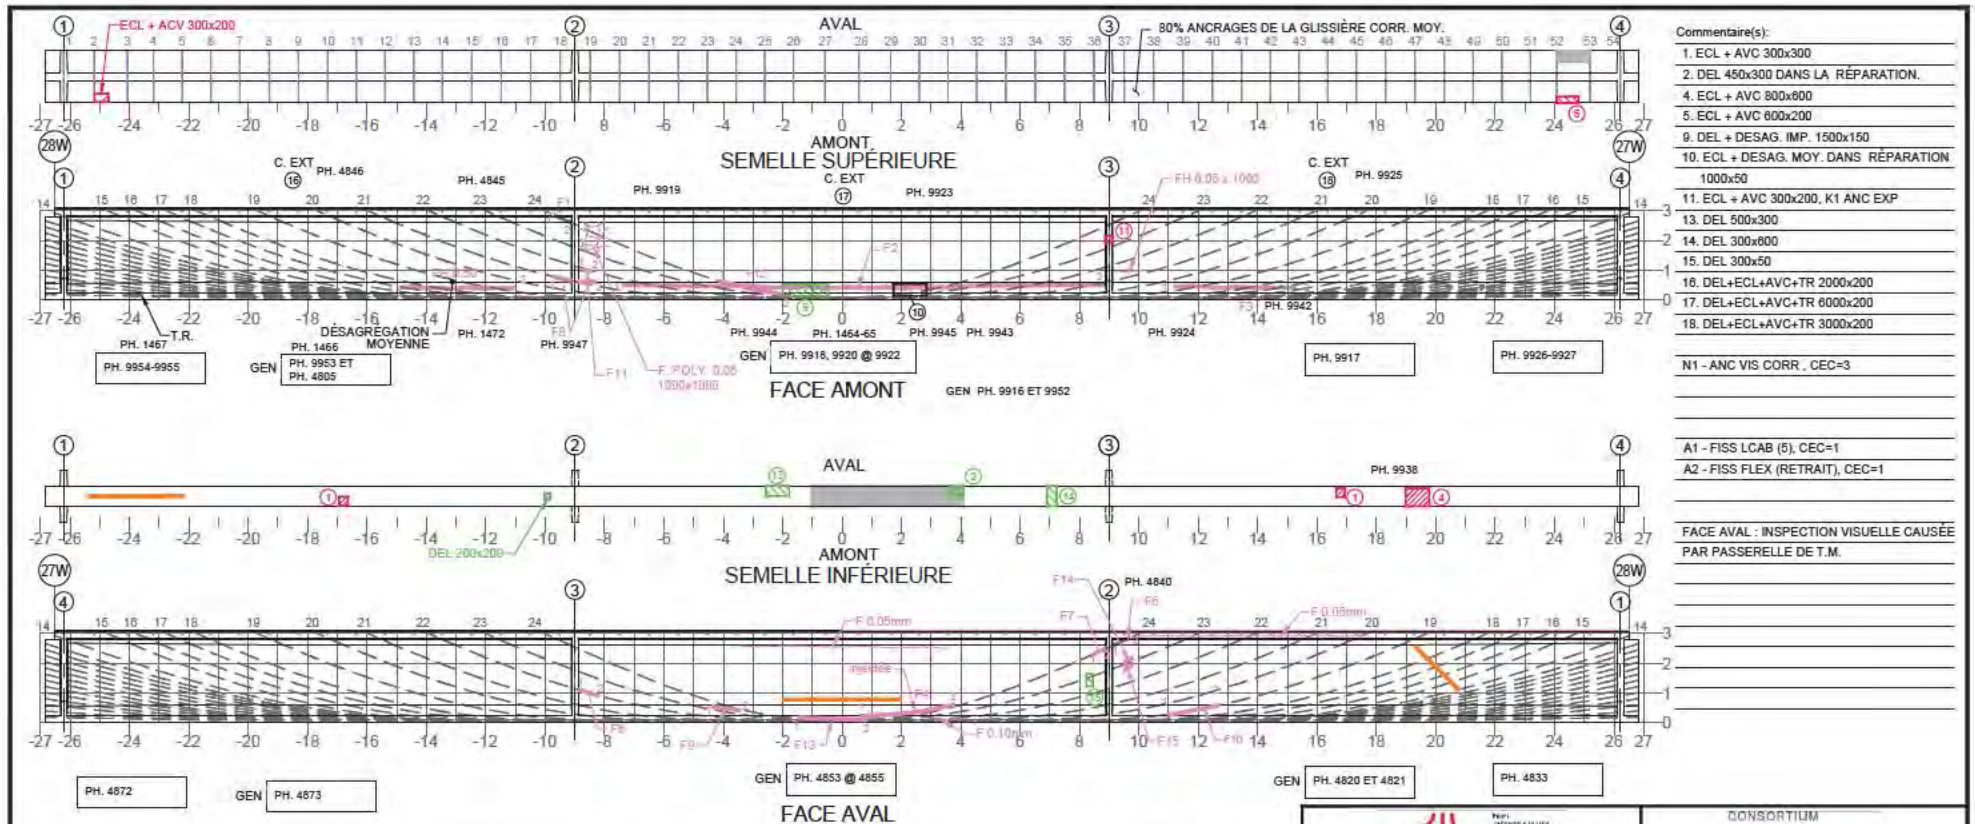
- Commentaire(s):
1. ECL + AVC 300x300
 2. DEL 450x300 DANS LA RÉPARATION.
 4. ECL + AVC 800x800
 5. ECL + AVC 800x200
 9. DEL + DESAG. IMP. 1500x150
 10. ECL + DESAG. MOY. DANS RÉPARATION 1000x50
 11. ECL + AVC 300x200, K1 ANC EXP
 13. DEL 500x300
 14. DEL 300x800
 15. DEL 300x50
 16. DEL+ECL+AVC+TR 2000x200
 17. DEL+ECL+AVC+TR 6000x200
 18. DEL+ECL+AVC+TR 3000x200
- N1 - ANC VIS CORR. CEC=3
- A1 - FISS LCAB (6), CEC=1
A2 - FISS FLEX (RETRAIT), CEC=1

FACE AVAL : INSPECTION VISUELLE CAUSÉE PAR PASSERELLE DE T.M.

Fissure	Coordonnées de la fissure				Ouverture Max. (mm)	Longueur (m)	# Câble
	X	Y	X	Y			
F1	-9.93	2.79	-9.14	2.58	0.05	0.82	24
F2	-7.39	0.50	8.89	0.50	1.50	16.30	FH
F3	11.19	0.29	15.28	0.29	0.80	4.09	FH
F4	0.63	0.22	3.79	0.62	2.00	3.19	24
F5	9.14	2.58	9.93	2.79	0.30	0.82	24
F6	-8.87	1.23	-8.20	1.08	0.15	0.68	22
F7	8.45	2.48	8.89	2.65	0.25	0.48	24
F8	-9.72	0.78	-8.34	0.80	0.20	1.50	21
F9	-4.39	0.55	-3.43	0.40	0.05	0.97	24
F10	11.09	0.45	12.79	0.85	0.10	1.75	20

Fissure	Coordonnées de la fissure				Ouverture Max. (mm)	Longueur (m)	# Câble
	X	Y	X	Y			
F11	-8.74	1.00	-8.94	0.95	0.05	0.30	22
F12	-4.14	0.50	-1.94	0.30	DESAG.	2.21	24
F13	-1.49	0.18	0.79	0.10	0.05	2.31	24
F14	9.49	2.20	9.59	2.25	0.05	0.11	23
F15	9.49	2.10	9.59	2.15	0.05	0.11	23

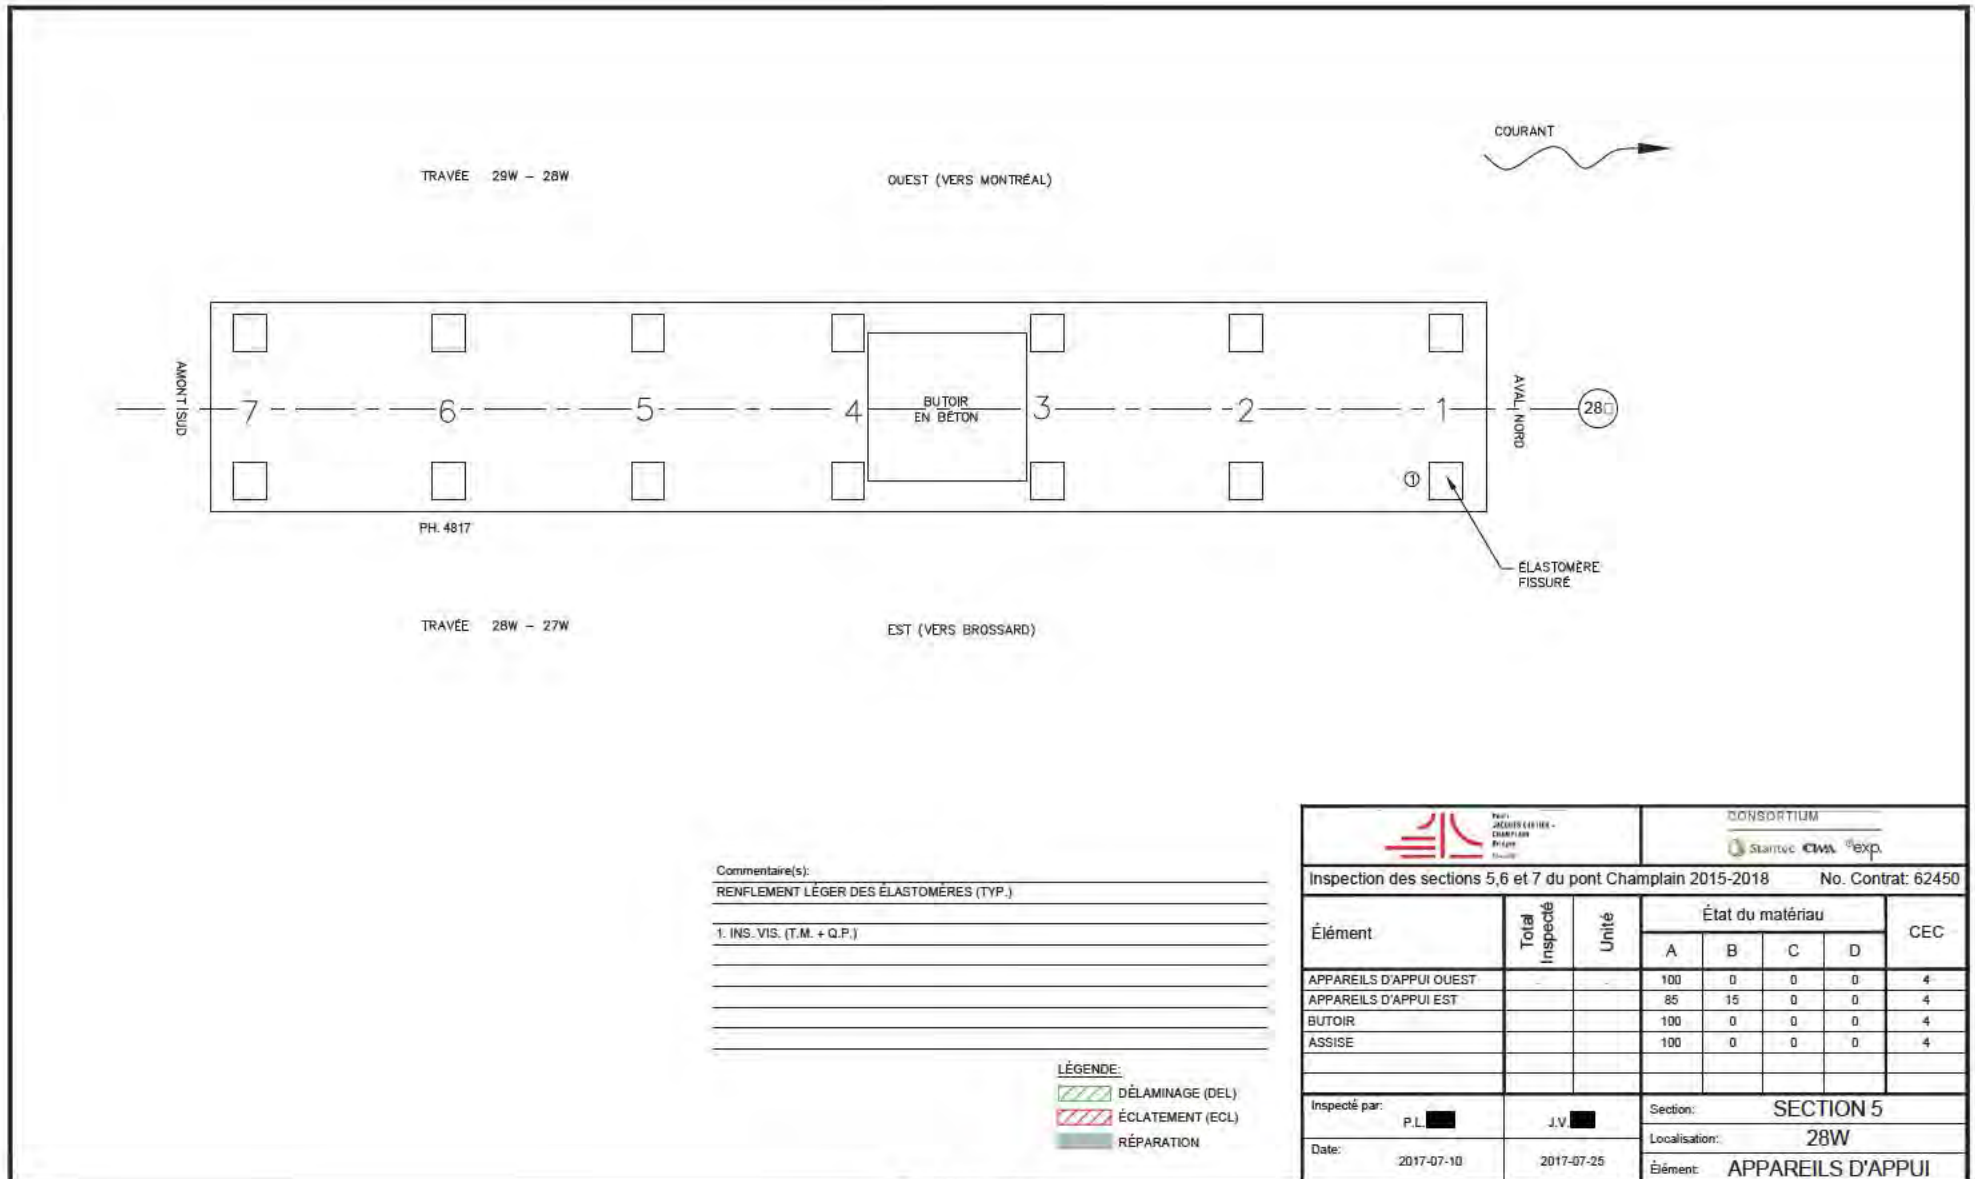
Commentaire(s):
 RENFLEMENT LÉGER DES ÉLASTOMÈRES (TYP.)
 1. INS. VIS. (T.M. + Q.P.)

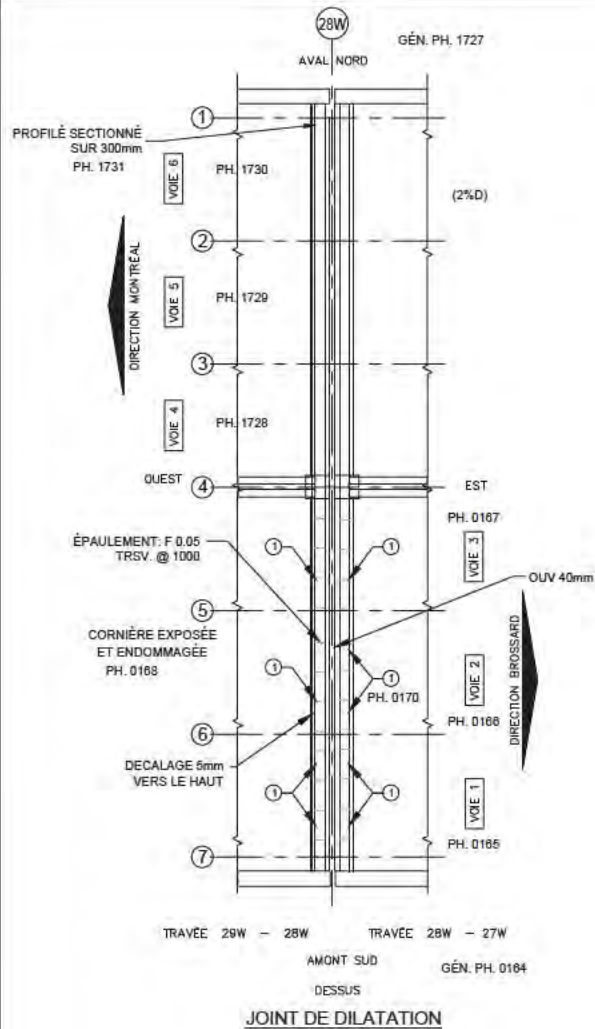
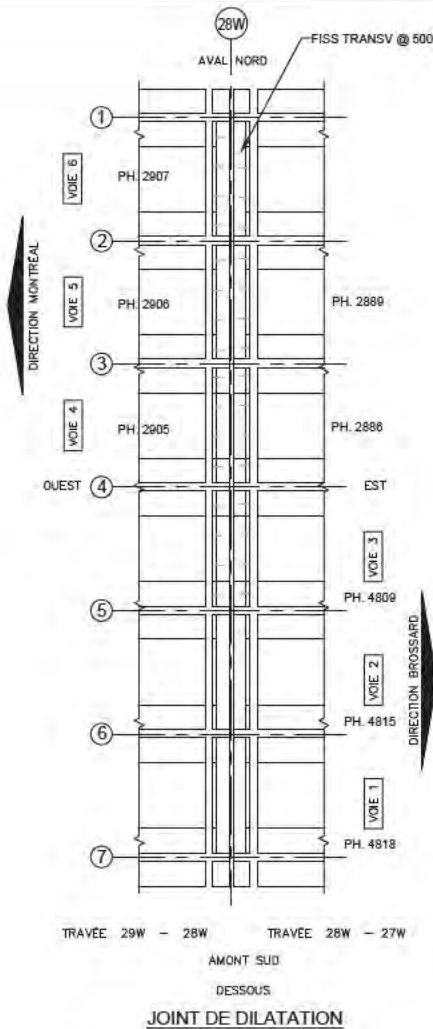
Commentaire(s):
 GARNITURE: ACCUMULATION DE DEBRIS TYP.
 1 - VIDE SOUS LE PROFILÉ
 GOUTTIÈRE DÉCHIRÉE SUR TOUTE LA LONGUEUR (50% C/CEC=4)

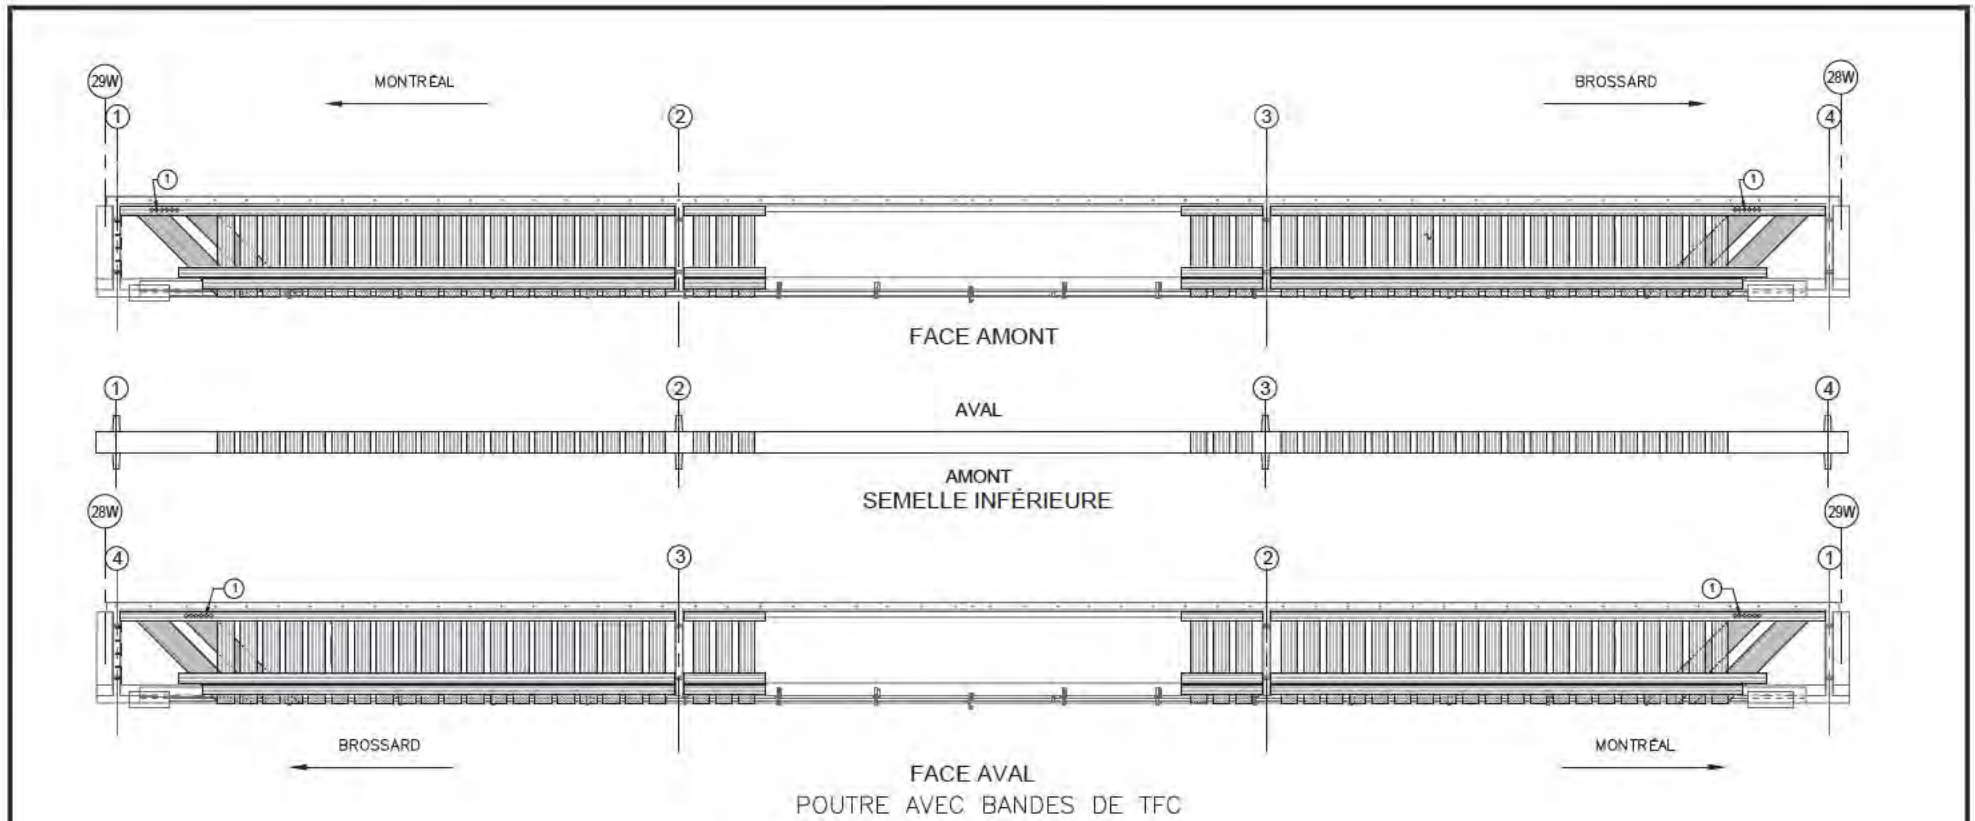
CONSORTIUM  	
Inspection des sections 5,6 et 7 du pont Champlain 2015-2018		No. Contrat: 62450	
Inspecté par: MA P. [REDACTED]	A F. [REDACTED]	Section: SECTION 5	
Date: 2017-07-11 2017-07-12	2107-07-13	Localisation: 28W-29W	
		Élément: RENFORT-PRFC P4

FACE AVAL
POUTRE AVEC BANDES DE TFC

RÉFÉRENCE	COMMENTAIRE
1	TROUS D'INGÉNIERIE APPROUVÉS PAR LE CONCEPTEUR DU PRFC
