Ponts
**JACQUES CARTIER +
CHAMPLAIN**
Bridges
Canada

*Pont Champlain, Services de consultant,
Inspections annuelles des sections 5,
6 et 7 et services d'assistance pour
Inspection sur demande (2015-2018)
Contrat **62450***

Rapport d'inspection 2017 – Version finale
Janvier 2018

CHAPITRE 4. FICHES D'INSPECTION DÉTAILLÉES

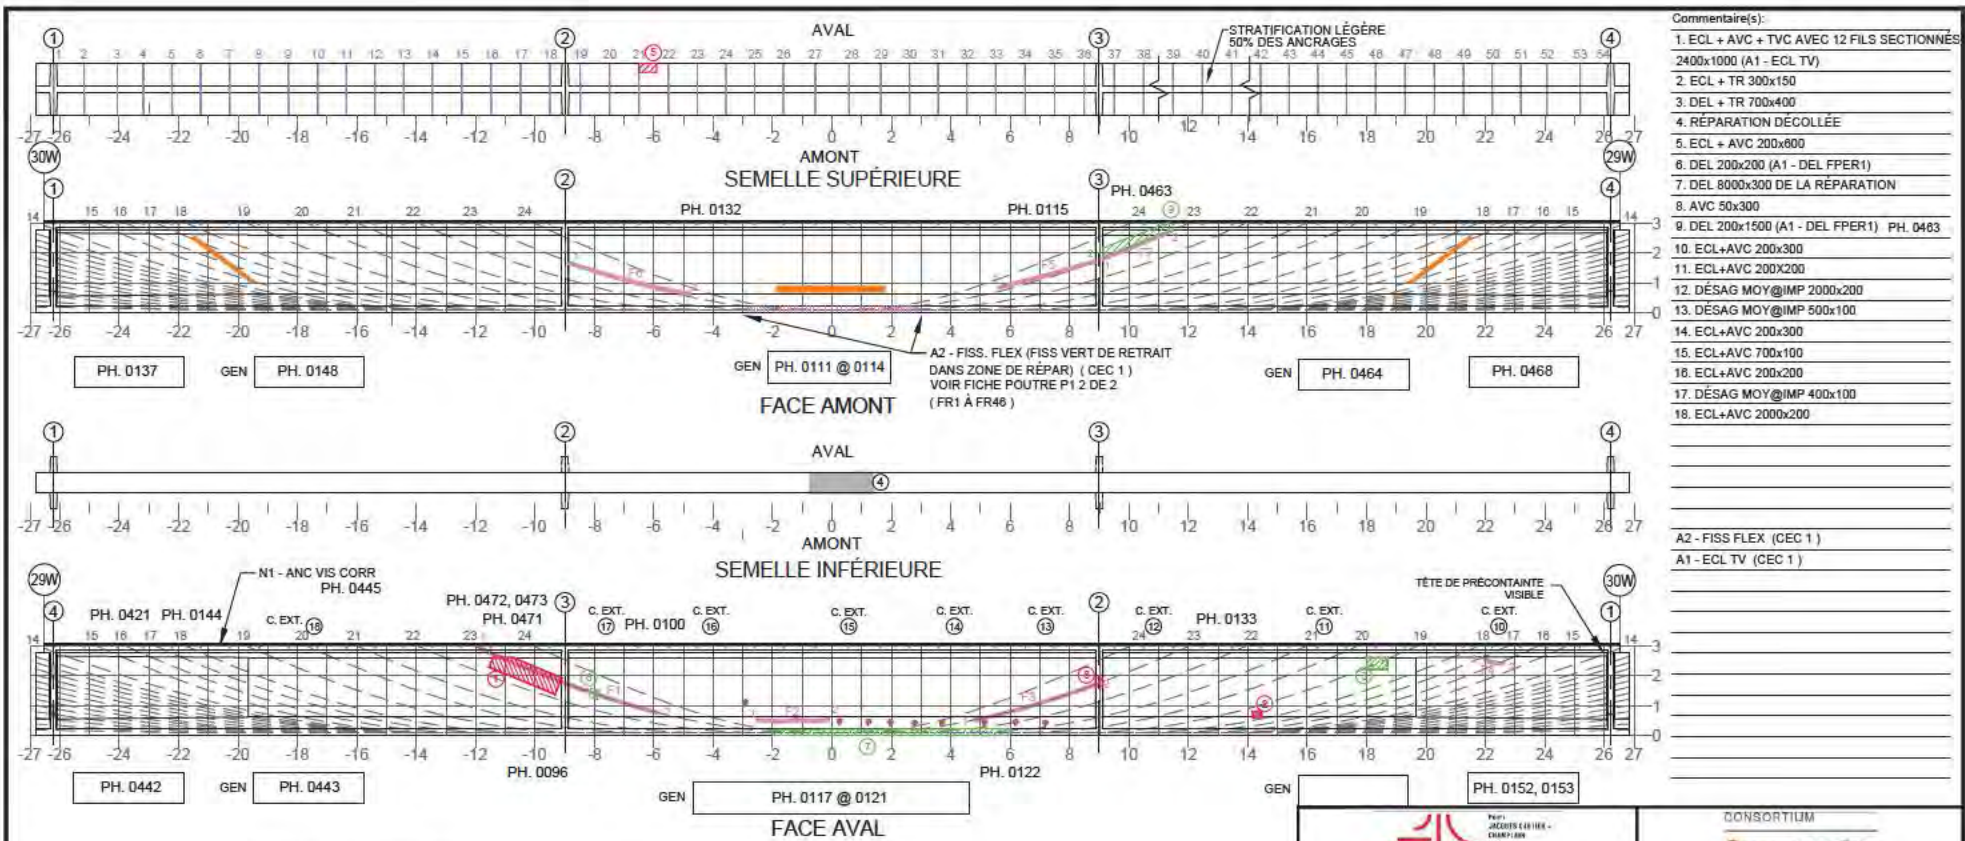
INSPECTION DES SECTIONS 5, 6 ET 7 DU PONT CHAMPLAIN 2015-2018 No. Contrat: 62450	
	Inspecté par: A.F. J.V.	Section: SECTION 5
Date: 2017-07-17, 18 2017-07-25, 26	Localisation: 29W-30W	
Élément: RENFORT-SUPPLOC DALLE

- Commentaire(s):
- ECL + AVC + TVC AVEC 12 FILS SECTIONNÉS 2400x1000 (A1 - ECL TV)
 - ECL + TR 300x150
 - DEL + TR 700x400
 - RÉPARATION DÉCOLLÉE
 - ECL + AVC 200x800
 - DEL 200x200 (A1 - DEL FPER1)
 - DEL 8000x300 DE LA RÉPARATION
 - AVC 50x300
 - DEL 200x1500 (A1 - DEL FPER1) PH. 0463
 - ECL+AVC 200x300
 - ECL+AVC 200x200
 - DÉSAG MOY@IMP 2000x200
 - DÉSAG MOY@IMP 500x100
 - ECL+AVC 200x300
 - ECL+AVC 700x100
 - ECL+AVC 200x200
 - DÉSAG MOY@IMP 400x100
 - ECL+AVC 2000x200

A2 - FISS FLEX (CEC 1)
 A1 - ECL TV (CEC 1)

Fissure	Propriétés de la fissure				Ouverture Max. (mm)	Longueur (m)	# Câble
	Coordonnées début (1)		Coordonnées fin (2)				
	X	Y	X	Y			
F1	-11.88	2.90	-5.87	0.78	0.10	6.40	23
F2	-2.56	0.51	-0.08	0.36	1.25	2.47	N/A
F3	4.48	0.58	8.89	1.53	0.50	4.51	23
F4	21.92	2.83	22.61	2.40	0.05	0.74	NA
F5	5.58	0.83	8.89	1.71	0.25	3.38	23
F6	-8.88	1.87	-4.78	0.82	0.80	4.24	23
F7	9.08	1.80	14.47	2.75	1.50	2.56	23

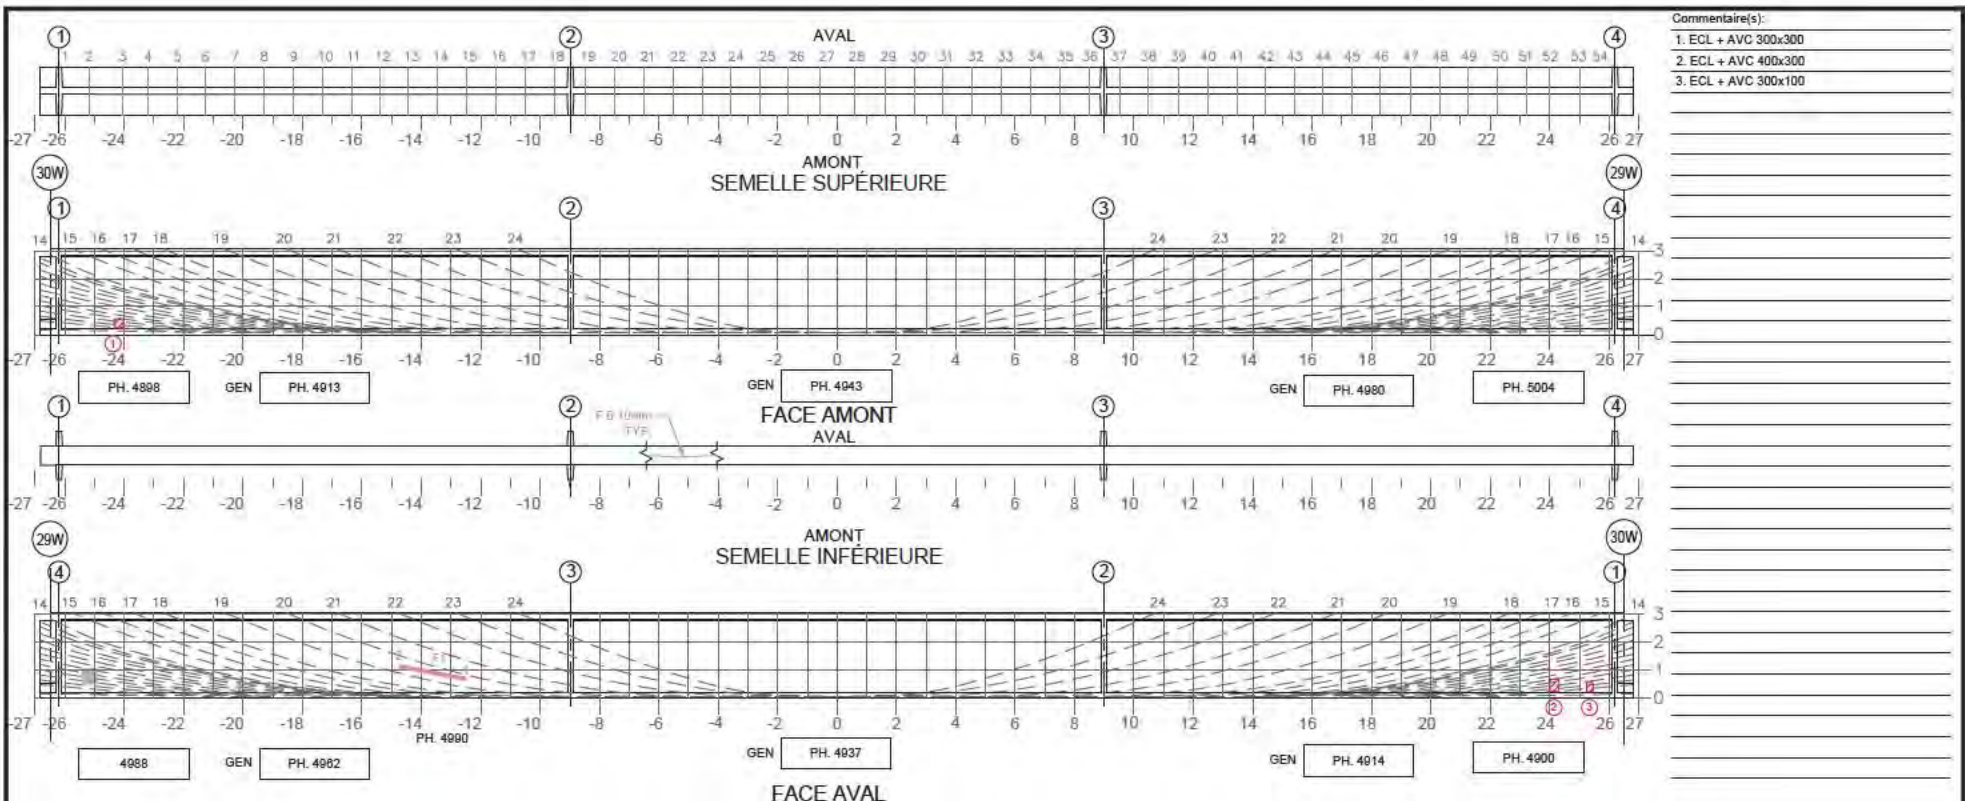
- ECL + AVC 300x300
- ECL + AVC 400x300
- ECL + AVC 300x100

Fissure	Propriétés de la fissure						# Câble
	Coordonnées début (1)		Coordonnées fin (2)		Ouverture Max. (mm)	Longueur (m)	
	X	Y	X	Y			
F1	-12.53	0.66	-14.72	1.08	0.05	2.23	20

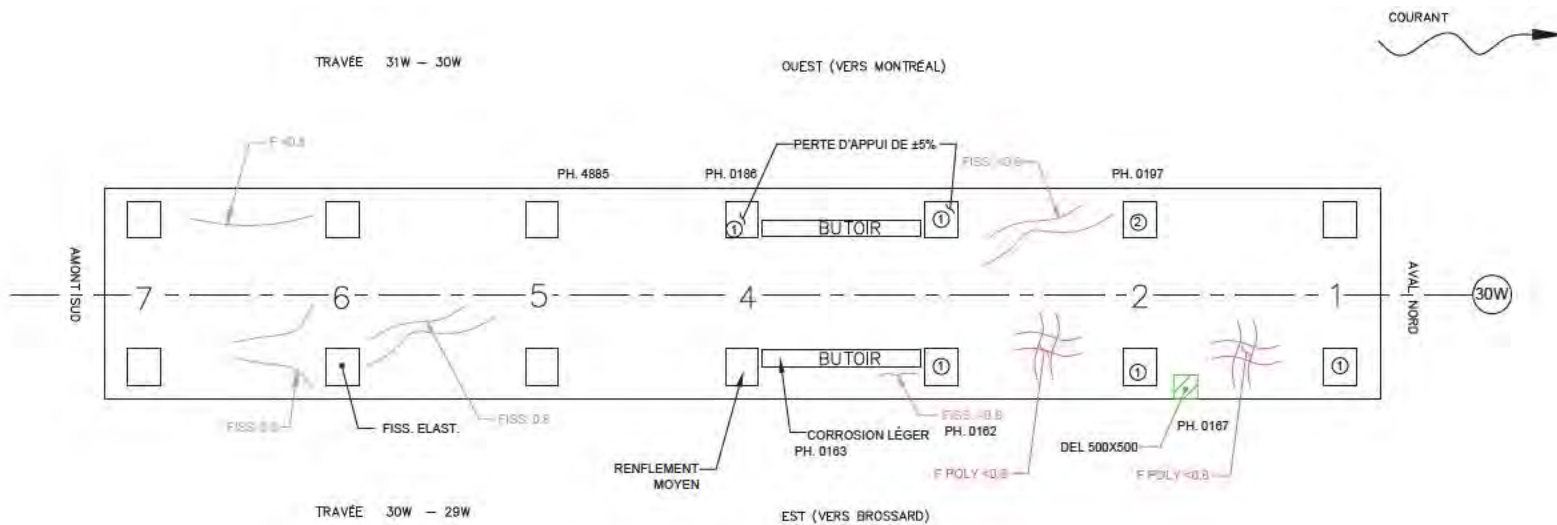
Inspection des sections 5,6 et 7 du pont Champlain 2015-2018		No. Contrat: 62450					
Élément	Total Inspecté	Unité	État du matériau				CEC
			A	B	C	D	
POUTRE P7	415	m ²	71	17	11	1	1
Inspecté par: J.V			Section: SECTION 5				
Date: 2017-07-25, 26			Localisation: 29W-30W				
			Élément: POUTRE P7

- 1 : RENFLEMENT LÉGER
- 2 : RENFLEMENT MOYEN + PERTE DE CONTACT $\pm 5\%$

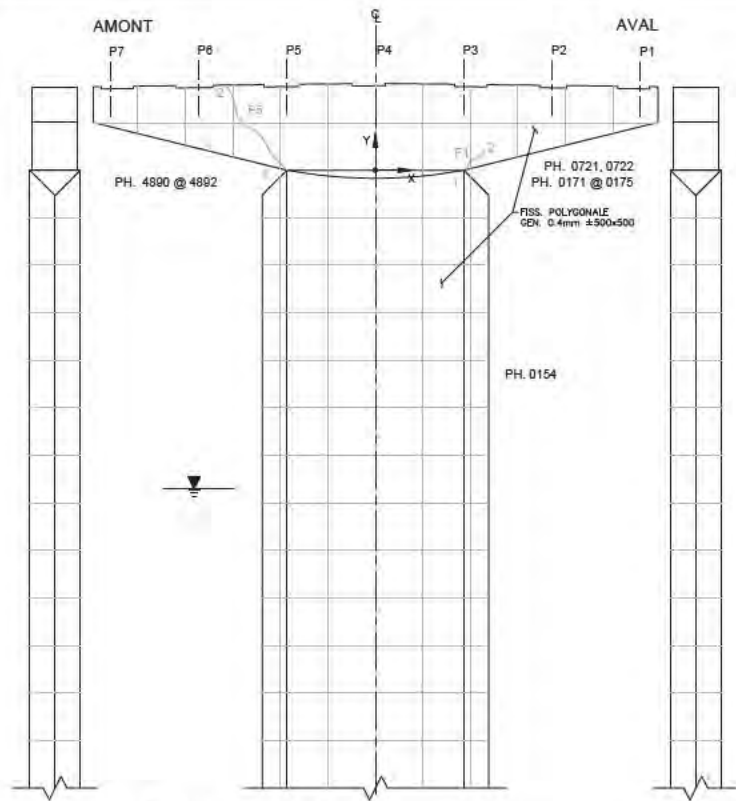
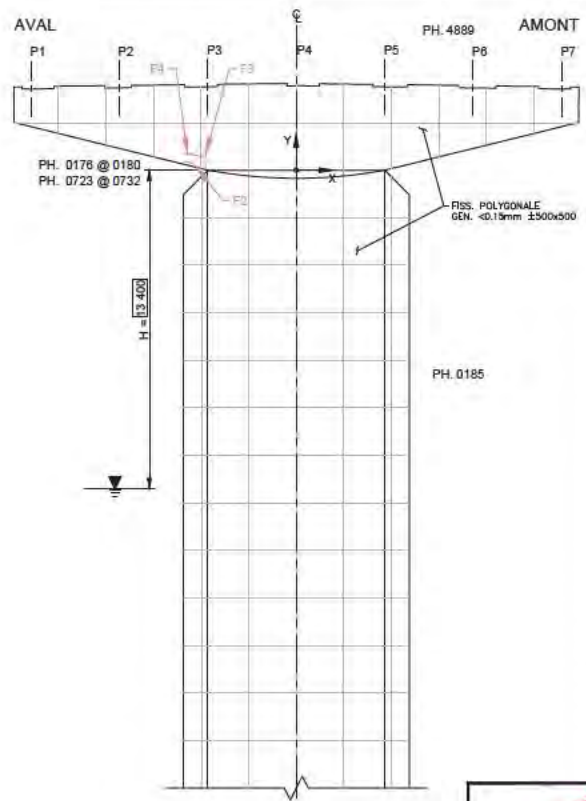
É.I. - PLATEFORME INSTALLÉE

TABLEAU DE FISSURATION						
Fissure	Propriétés de la fissure					
	Coordonnées début (1)		Coordonnées fin (2)		Ouverture Max. (mm)	Longueur (m)
	X	Y	X	Y		
F1	3.72	0	4.60	0.80	0.60	0.83
F2	-4.18	0.10	-4.69	0.33	0.20	0.86
F3	-3.84	0	-3.84	0.74	0.60	0.74
F4	-3.84	0.53	-4.80	0.74	0.50	1.22
F5	-4.26	0.10	E.I.	E.I.	0.50	±3.00
