Pont Champlain, Services de consultant, Inspections Générales, Détailées et Spéciales, de la Section 6 2014-2015 (Contrat 62100)

Rapport d'inspection 2015

N/Réf : MTR-00222987 | P-0007762

22 février 2016

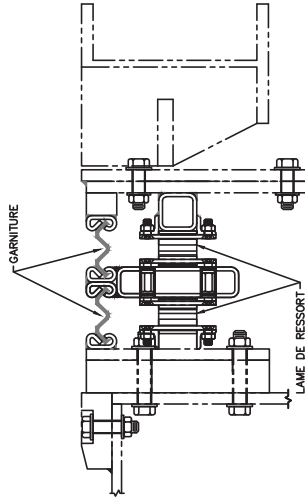
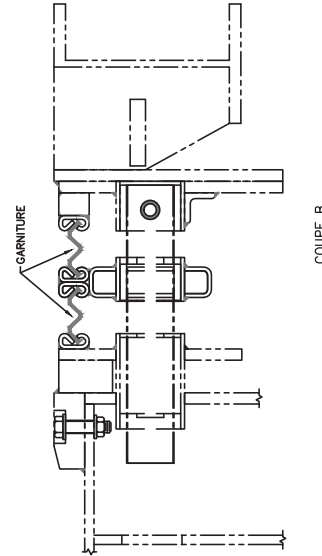
VUE EN PLAN DU JOINT DE DILATATION – 4E CÔTÉ AMONT

Élément	A	B	C	D	CEC	Photos	Commentaires
Garniture de joint	100	0	0	0	0	4	
Accumulation de débris	100	0	0	0	0	4	
Profilé	100	0	0	0	0	4	
Lame de ressort	90	10	0	0	0	4	055
CORR LEG @ MOY DE QQS LAME DE RESSORT	100	0	0	0	0	4	
Guides	95	4	0	1	4	4	041
Extrémité de dalle	100	0	0	0	0	4	
DEF CORR < 5mm	100	0	0	0	0	4	
Barre de support	100	0	0	0	0	4

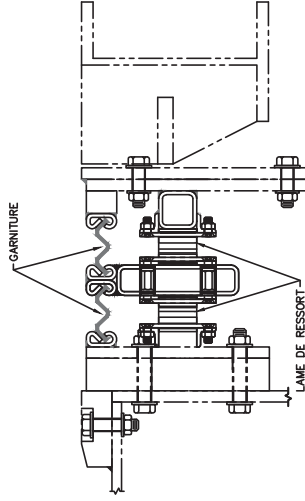
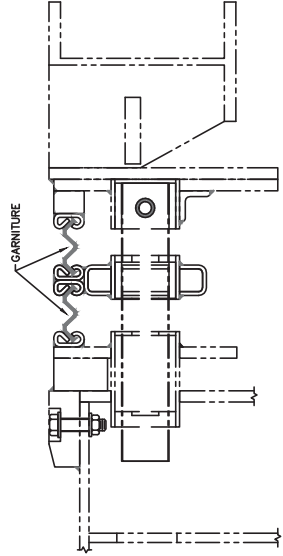
VUE EN PLAN DU JOINT DE DILATATION – 4E CÔTÉ AVAL

Élément	A	B	C	D	CEC	Photos	Commentaires
Garniture de joint	100	0	0	0	0	4	
Profilé	100	0	0	0	0	4	
Lame de ressort	90	10	0	0	4	055	
Guides	100	0	0	0	4		
Extrémité de dalle	95	4	0	1	4	041	
Barre de support	100	0	0	0	4

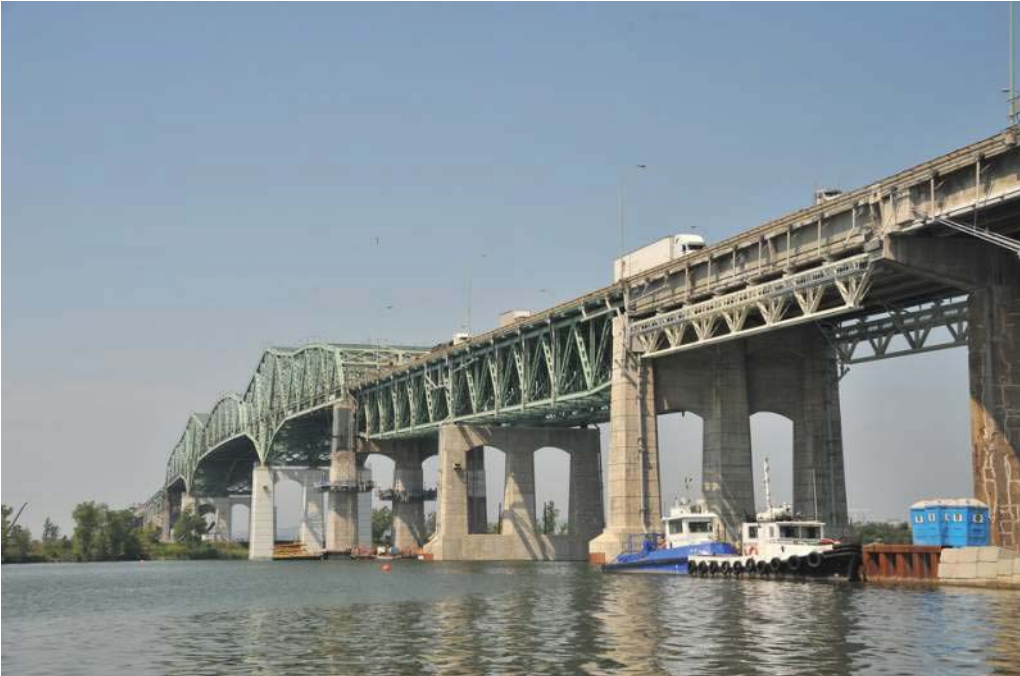
Photo no.: CH_6_150819_BP_638

Identification	
Élément / Description:	
Sous-élément / type :	
Localisation	
Travée / axe : 4W-4E	
Localisation :	
Remarques / Observations	
Vue générale de la section 6.	
Recomm. no :	
	Fichier : CH_6_150819_BP_638.jpg

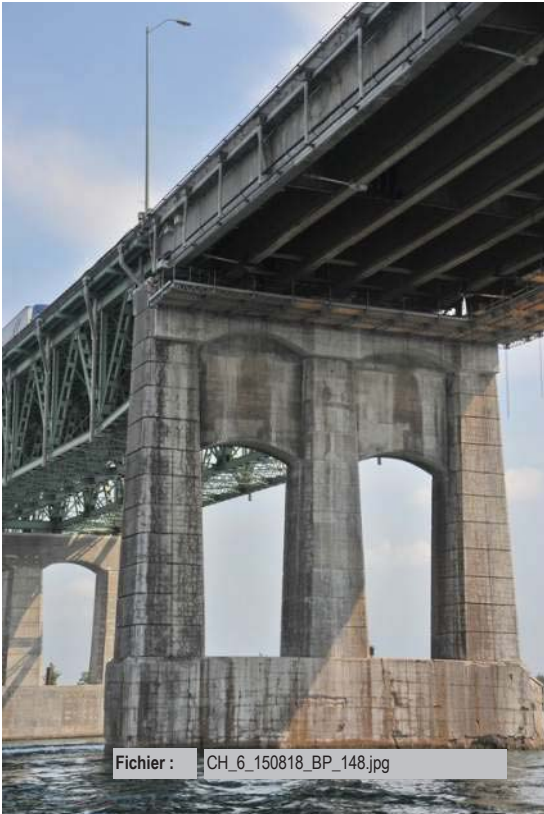
Photo no.: CH_6_150818_BP_148

Identification	
Élément / Description: Piles	
Sous-élément / type :	
Localisation	
Travée / axe : 4W	
Localisation :	
Remarques / Observations	
Vue générale de la pile.	
Recomm. no :	
	Fichier : CH_6_150818_BP_148.jpg

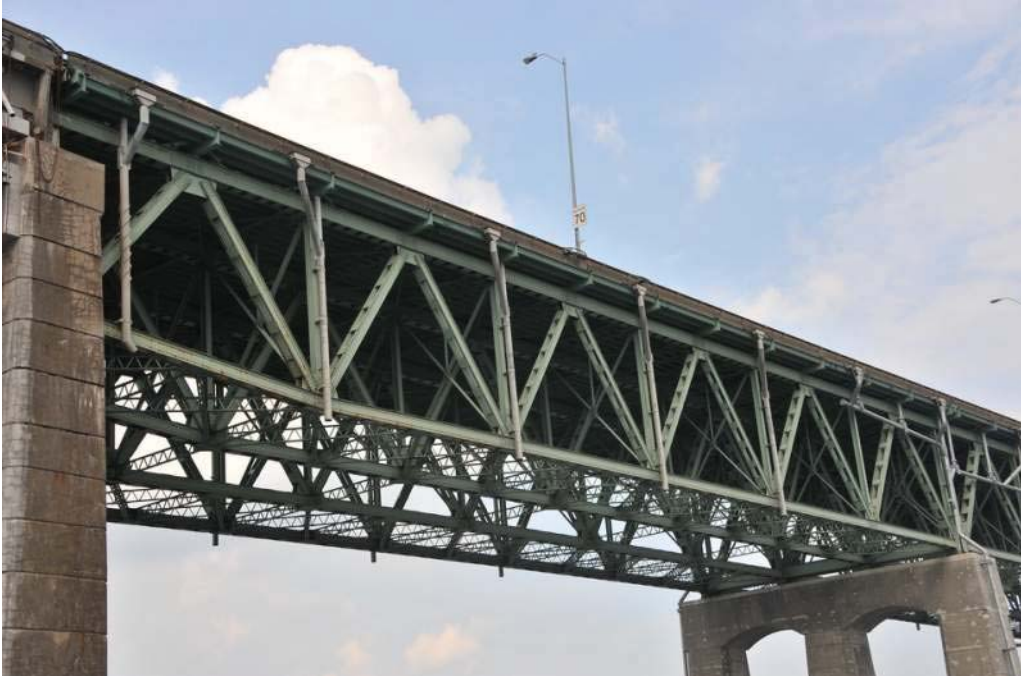
Photo no.: CH_6_150818_BP_197

Identification	
Élément / Description: S.d'A	
Sous-élément / type :	
Localisation	
Travée / axe : 4W-3W	
Localisation :	
Remarques / Observations	
Vue générale de la travée.	
Recomm. no :

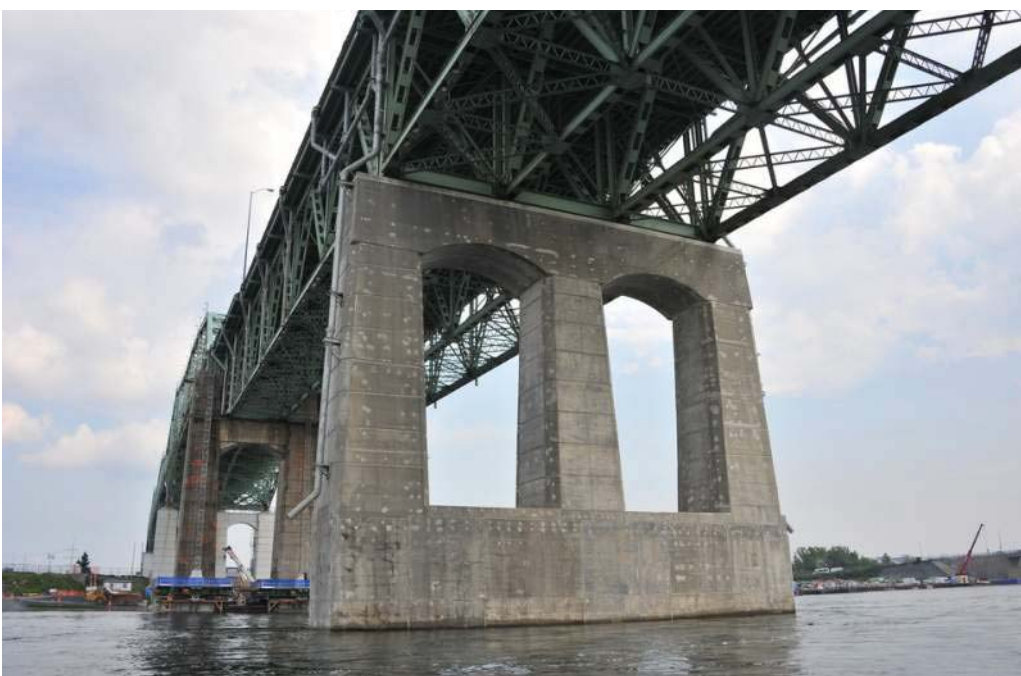
Photo no.: CH_6_150818_BP_162

Identification	
Élément / Description: Piles	
Sous-élément / type :	
Localisation	
Travée / axe : 3W	
Localisation :	
Remarques / Observations	
Vue générale de la pile.	
Recomm. no :

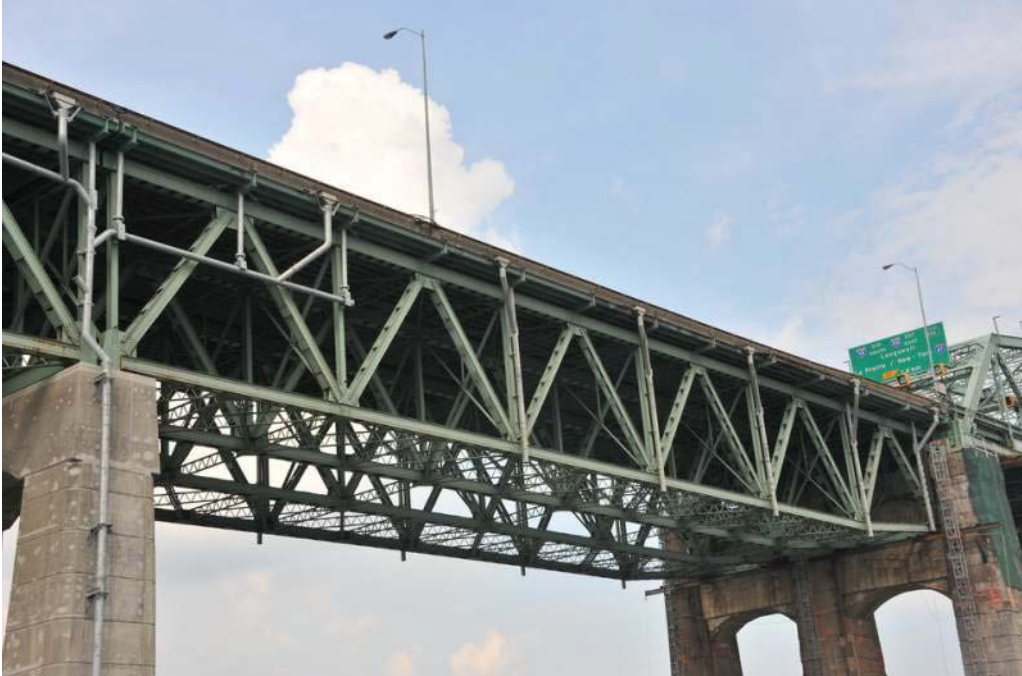
Photo no.: CH_6_150818_BP_201

Identification	
Élément / Description: S.d'A	
Sous-élément / type :	
Localisation	
Travée / axe : 2W-3W Localisation :	
Remarques / Observations	
Vue générale de la travée.	
Recomm. no :	
Fichier : CH_6_150818_BP_201.jpg

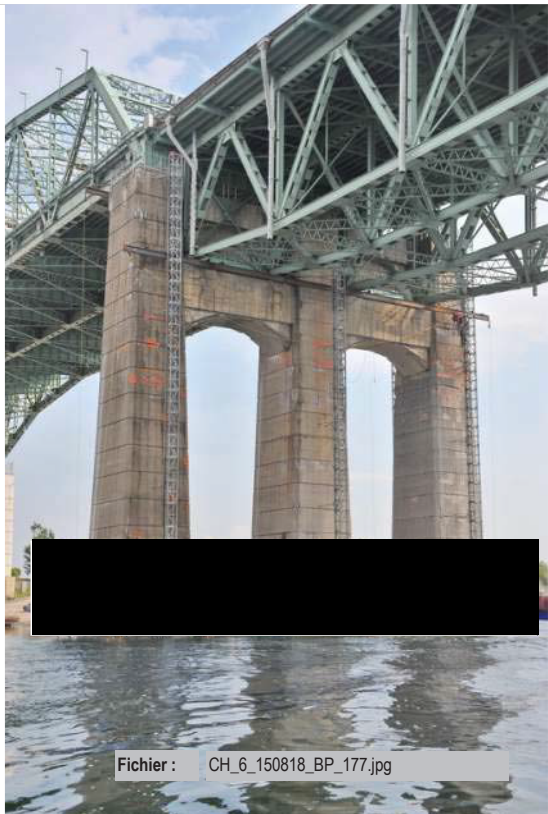
Photo no.: CH_6_150818_BP_177

Identification	
Élément / Description: Piles	
Sous-élément / type :	
Localisation	
Travée / axe : 2W Localisation :	
Remarques / Observations	
Vue générale de la pile.	
Recomm. no :	
Fichier : CH_6_150818_BP_177.jpg

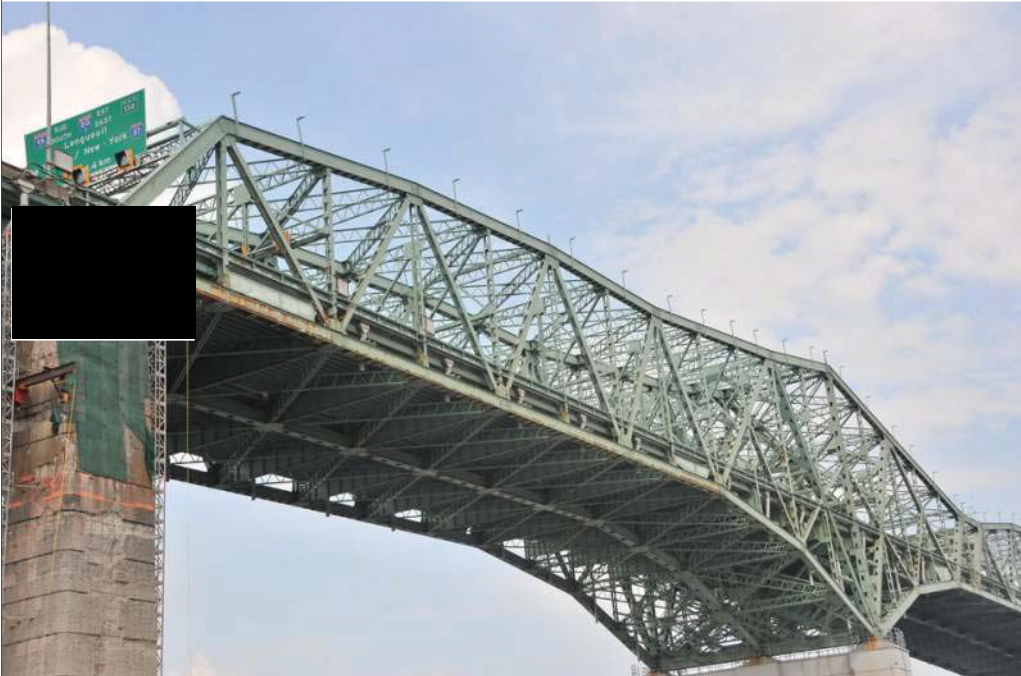
Photo no.: CH_6_150818_BP_205

Identification	
Élément / Description: S.d'A	
Sous-élément / type :	
Localisation	
Travée / axe : 1W-2W	
Localisation :	
Remarques / Observations	
Vue générale de la travée.	
Recomm. no :	
	Fichier : CH_6_150818_BP_205.jpg

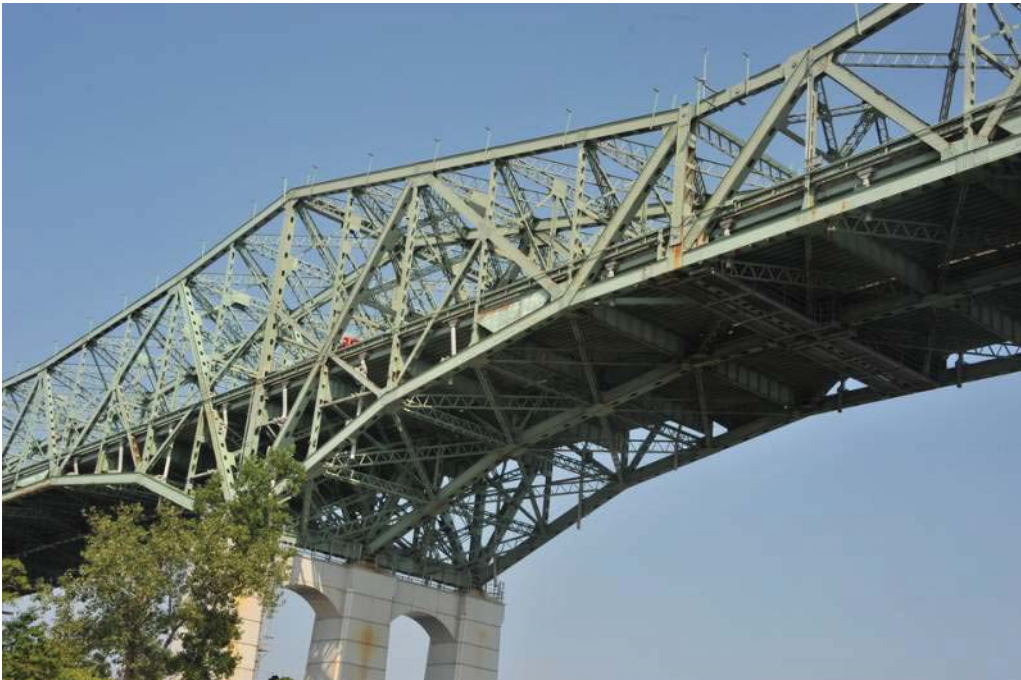
Photo no.: CH_6_150819_BP_468	
Identification	
Élément / Description: S.d'A	
Sous-élément / type :	
Localisation	
Travée / axe : 0.5W-1W	
Localisation :	
Remarques / Observations	
Vue générale de la travée.

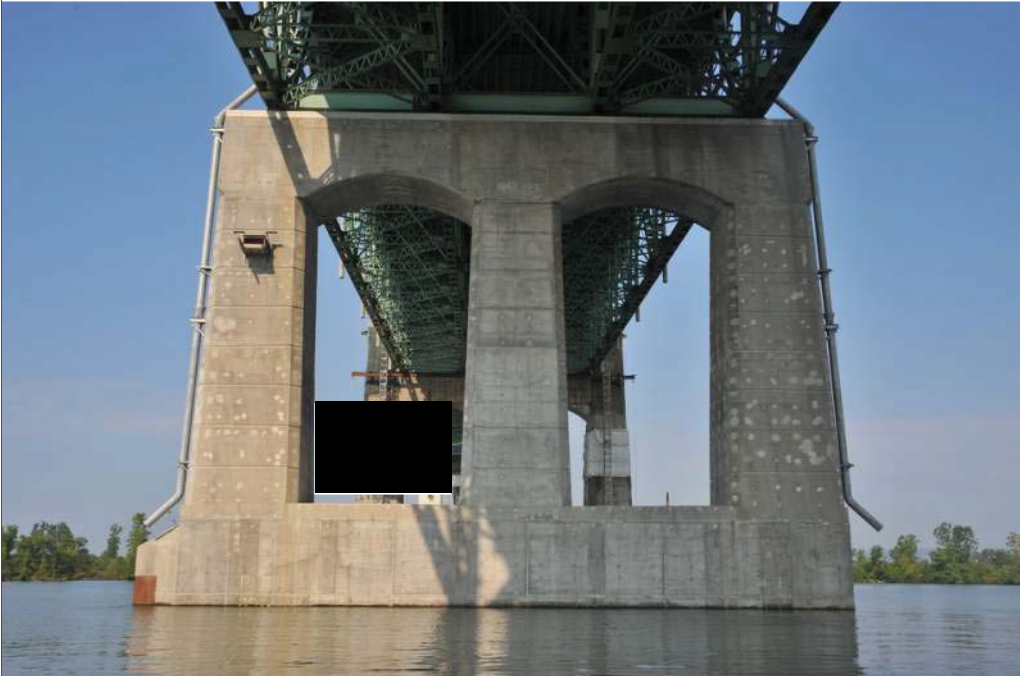
Photo no.: CH_6_150819_BP_393

Identification	
Élément / Description: Piles	
Sous-élément / type :	
Localisation	
Travée / axe : 3E	
Localisation :	
Remarques / Observations	
Vue générale de la pile.	
Recomm. no :	
	Fichier : CH_6_150819_BP_393.jpg

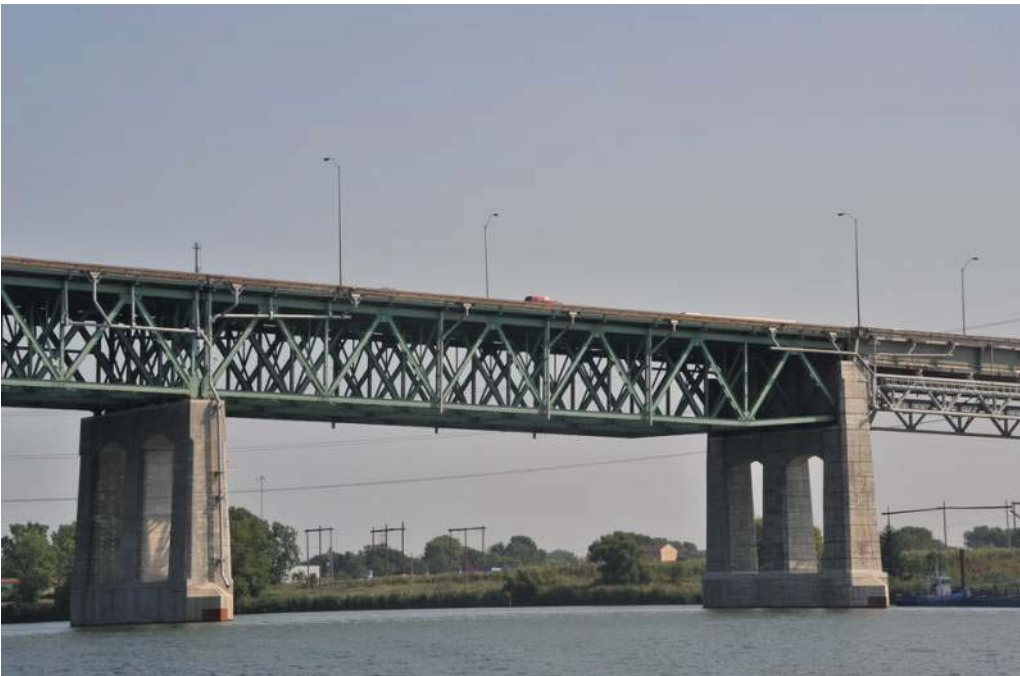
Photo no.: CH_6_150819_BP_460

Identification	
Élément / Description: S.d'A	
Sous-élément / type :	
Localisation	
Travée / axe : 4E-3E	
Localisation :	
Remarques / Observations	
Vue générale de la travée.	
Recomm. no :	
	Fichier : CH_6_150819_BP_460.jpg

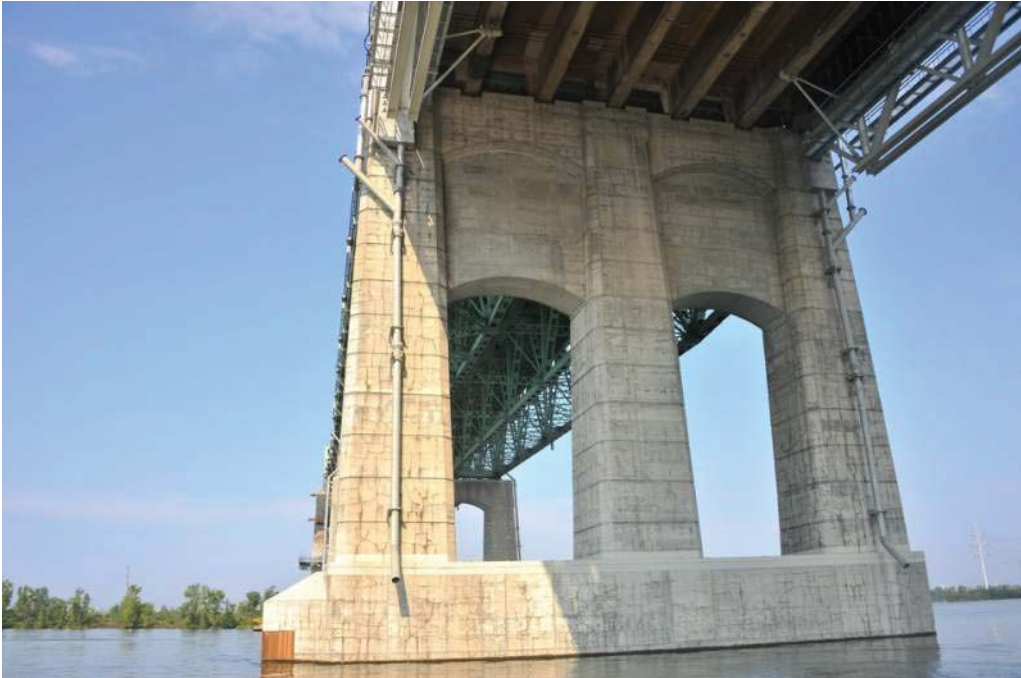
Photo no.: CH_6_150819_BP_381	
Identification	
Élément / Description: Piles	
Sous-élément / type :	
Localisation	
Travée / axe : 4E	
Localisation :	
Remarques / Observations	
Vue générale de la pile.

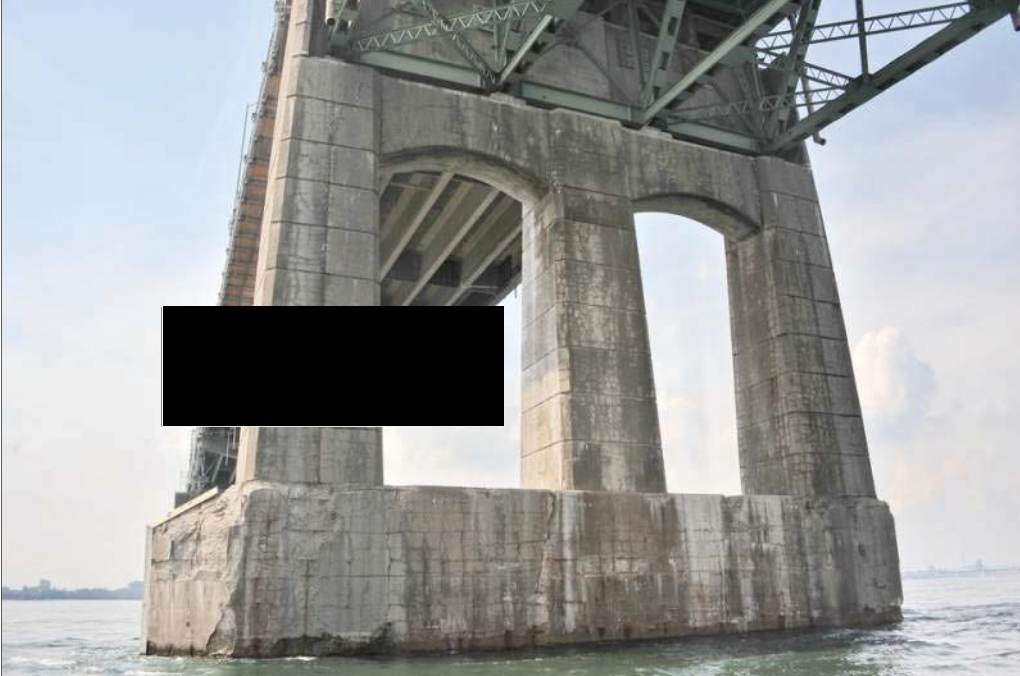
Photo no.: CH_6_150818_BP_155

Identification	
Élément / Description: Pile	
Sous-élément / type : Colonne & Banc -	
Localisation	
Travée / axe : 4W	
Localisation : Amont	
Remarques / Observations	
Fissures polygonales généralisées avec efflorescence et traces de rouille; Délaminage et éclatement avec armatures visibles corrodées par endroits.	
Recomm. no : 10257	Fichier : CH_6_150818_BP_155.jpg

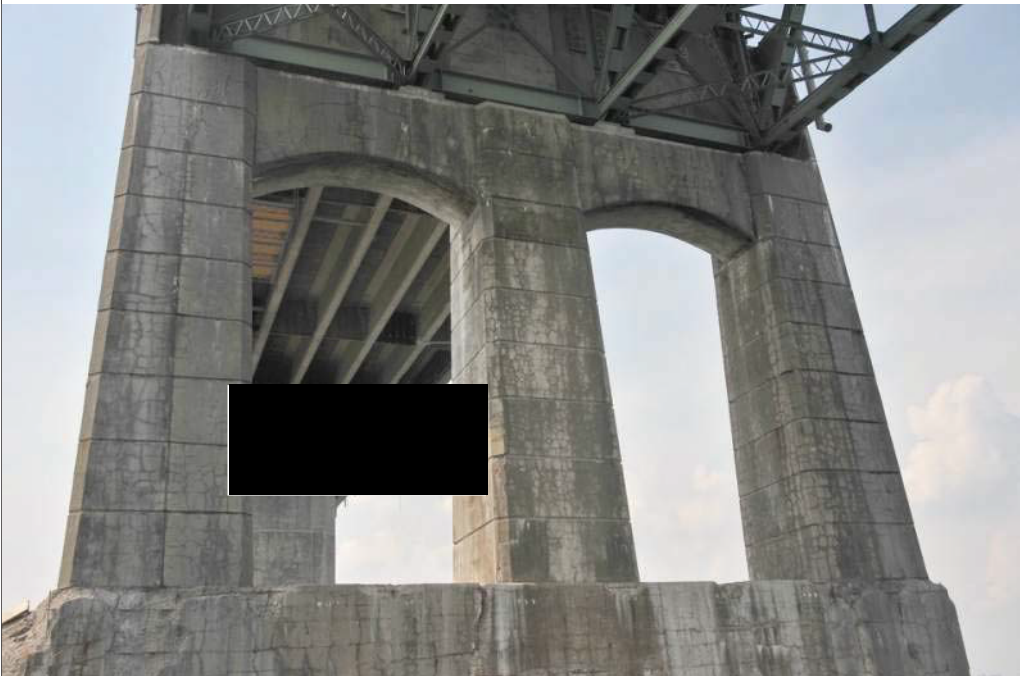
Photo no.: CH_6_150818_BP_157

Identification	
Élément / Description: Pile	
Sous-élément / type : Colonne & Banc -	
Localisation	
Travée / axe : 4W	
Localisation : Centre	
Remarques / Observations	
Fissures polygonales généralisées avec efflorescence et traces de rouille; Délaminage et éclatement avec armatures visibles corrodées par endroits. La méthode d'inspection ne permet pas de valider les cotes.	
Recomm. no : 10257	Fichier : CH_6_150818_BP_157.jpg

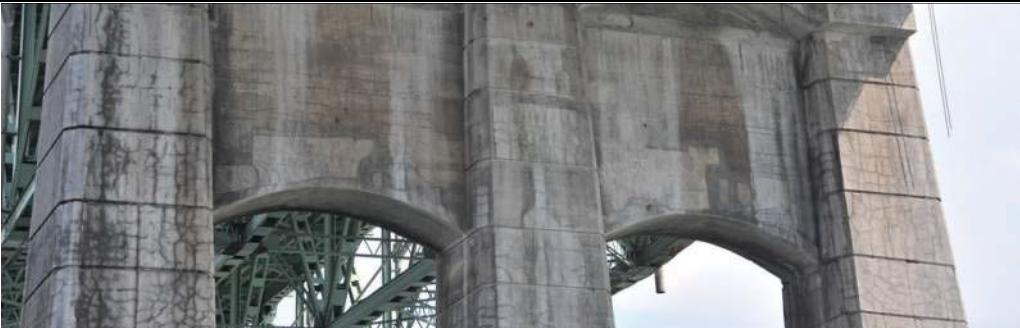
Sous-élément / type : Arche -	
Localisation	
Travée / axe : 4W	
Localisation : Amont et Aval	
Remarques / Observations	
Fissures polygonales avec efflorescence et traces de rouille; Éclatements et délaminage par endroits. La méthode d'inspection ne permet pas de valider les cotes.	
Recomm. no : 10257	Fichier : CH_6_150818_BP_149.jpg

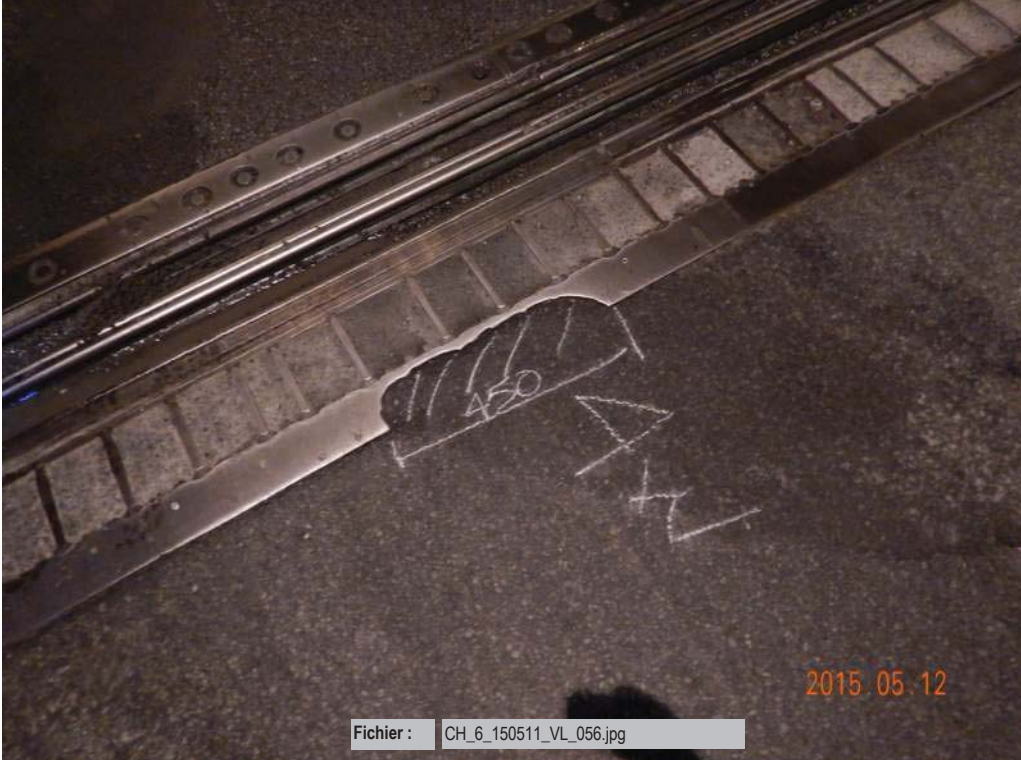
Photo no.: CH_6_150511_VL_056

Identification	
Élément / Description: Jt de D.	
Sous-élément / type : Profilé -	
Localisation	
Travée / axe : 4W Localisation :	
Remarques / Observations	
Décalage vertical léger dans le sens du trafic (Amont). Désagrégation importante du béton de l'épaulement (Amont).; Plaque d'acier endommagée voie 6; Délaminage et éclatement au chasse-roue. Désagrégation de l'épaulement jusqu'à 10mm.	
Recomm. no : 10258	Fichier : CH_6_150511_VL_056.jpg

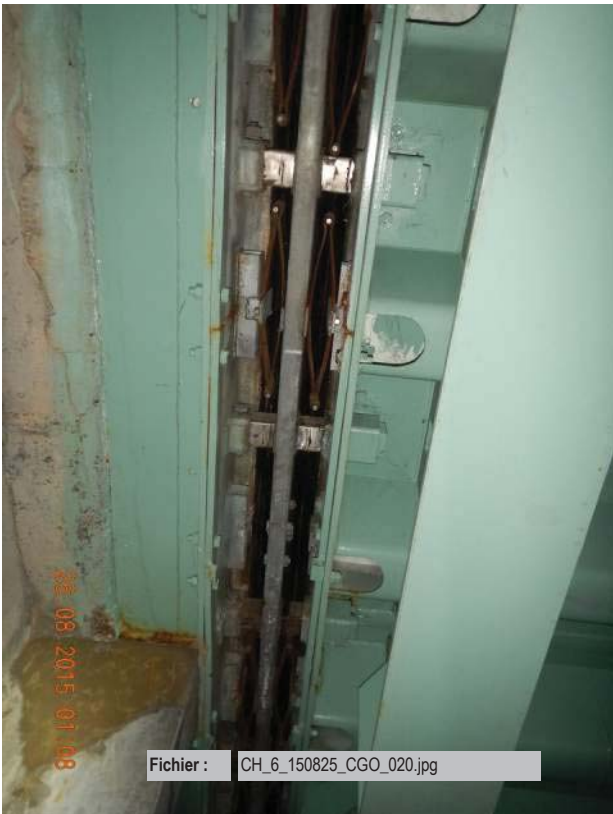
Photo no.: CH_6_150825_CGO_020

Identification	
Élément / Description: Jt de D.	
Sous-élément / type : Lame de ressort -	
Localisation	
Travée / axe : 4W Localisation :	
Remarques / Observations	
4 lames de ressort manquantes. 5 lames de ressort déplacées. Bon état général. Corrosion légère à moyenne. Lames de ressort déplacées et manquantes affectant le fonctionnement des espaceurs de garniture de façon appréciable.	
Recomm. no : 10261	Fichier : CH_6_150825_CGO_020.jpg

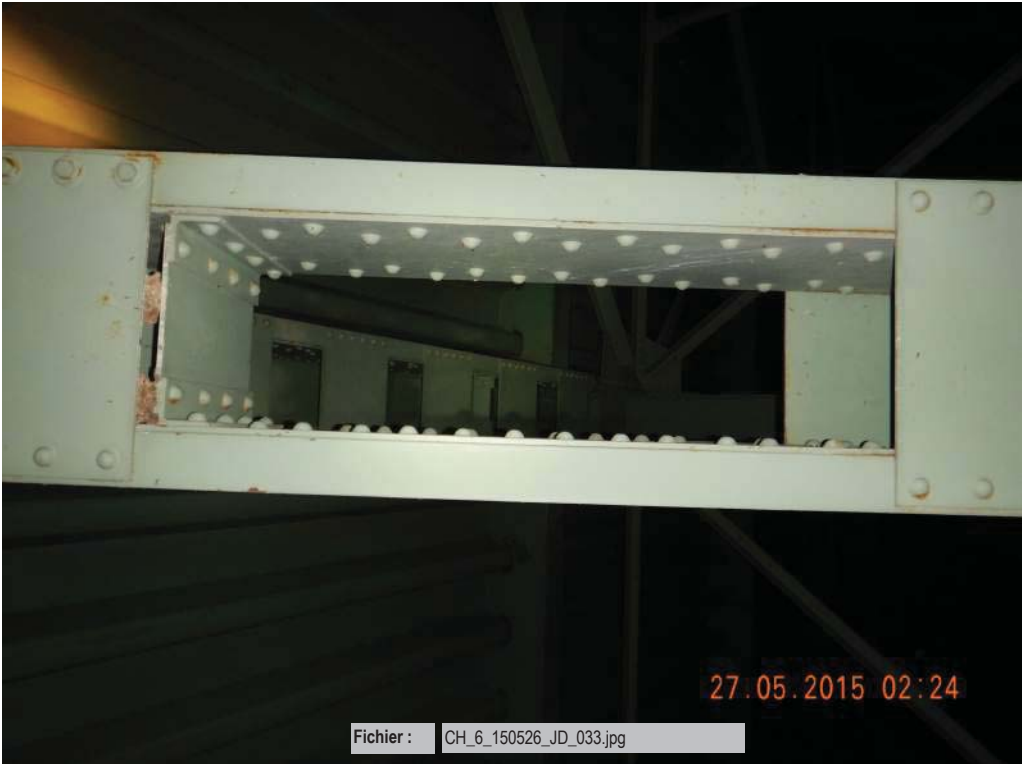
<p>27.05.2015 02:24</p> <p>Fichier : CH_6_150526_JD_033.jpg</p>
Identification	
Élément / Description: S.d'A	
Sous-élément / type : Corde inférieure L00-L02	
Localisation	
Travée / axe : 1W-2W	
Localisation :	
Remarques / Observations	
Déformation sous corrosion moyenne à très importante entre les plaques d'âme et les cornières. Perte de section moyenne.	
Recomm. no :

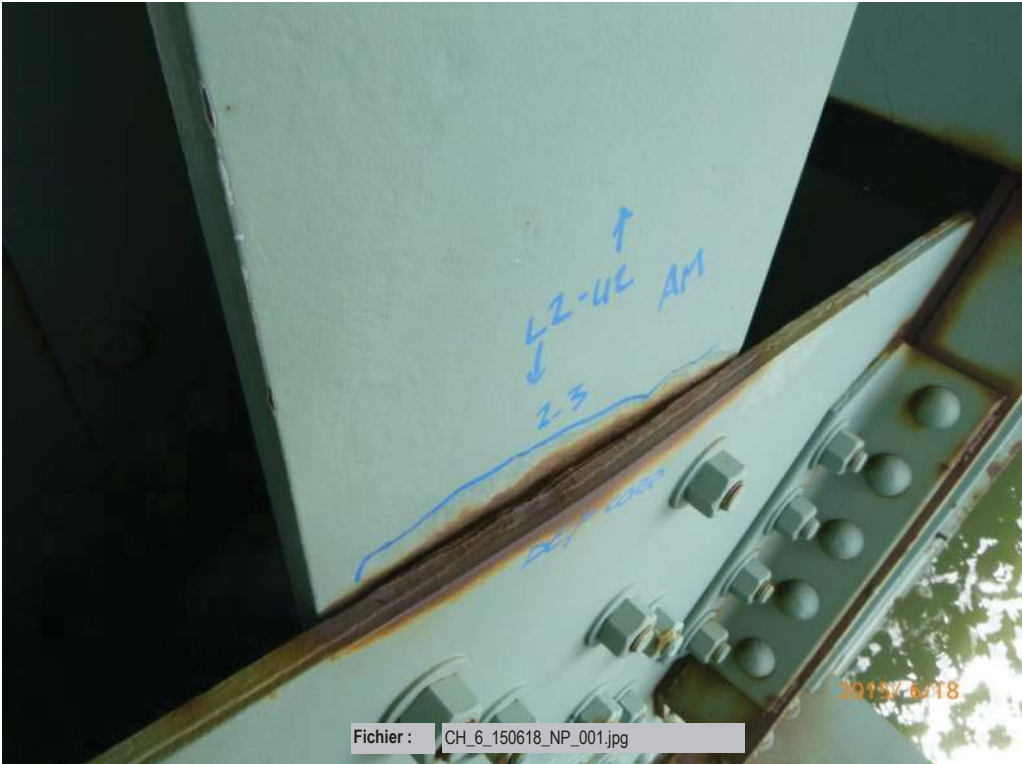
Photo no.: CH_6_150618_NP_001

Identification	
Élément / Description: S.d'A	
Sous-élément / type : Montant L02-U02	
Localisation	
Travée / axe : 3W-4W Localisation : Ferme int. Amont	
Remarques / Observations	
Perte de matériau moyenne à importante à la section de transfert, amont et aval, pouvant affecter la capacité à supporter les charges de façon appréciable.	
Recomm. no :

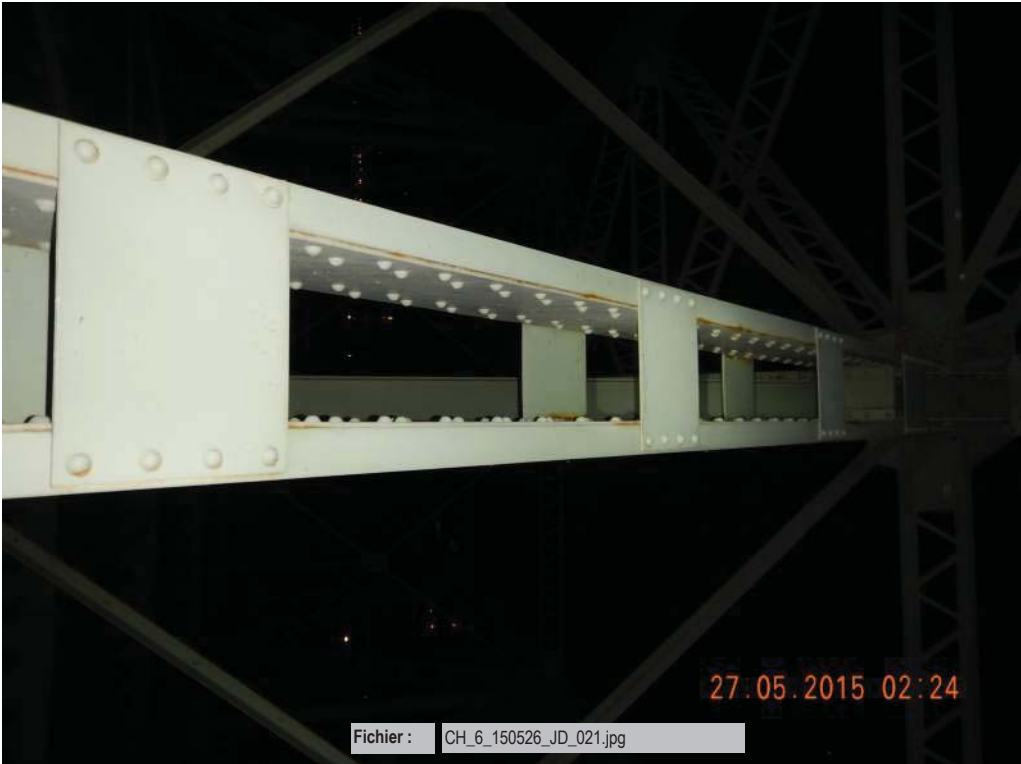
Photo no.: CH_6_150526_JD_021

Identification	
Élément / Description: S.d'A	
Sous-élément / type : Contreventement horizontal inférieure L09-L10	
Localisation	
Travée / axe : 1W-2W	
Localisation :	
Remarques / Observations	
Corrosion légère à très importante localisée.	
Recomm. no :

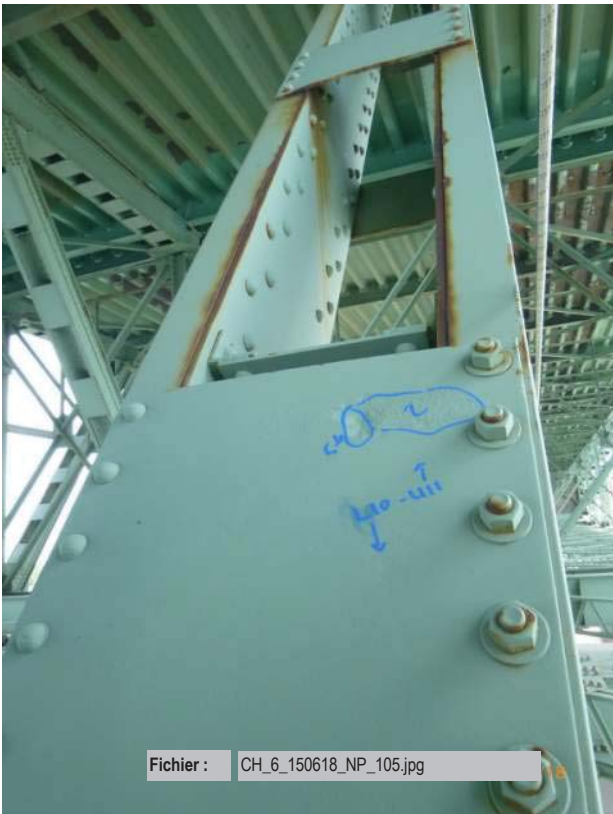
Photo no.: CH_6_150618_NP_105

Identification	
Élément / Description: S.d'A	
Sous-élément / type : Diagonale L10-U11	
Localisation	
Travée / axe : 3W-4W	
Localisation : Ferme int. Amont	
Remarques / Observations	
Perte de matériau très importante localisée à la plaque de liaison inférieure. Corrosion légère à moyenne.	
Recomm. no :

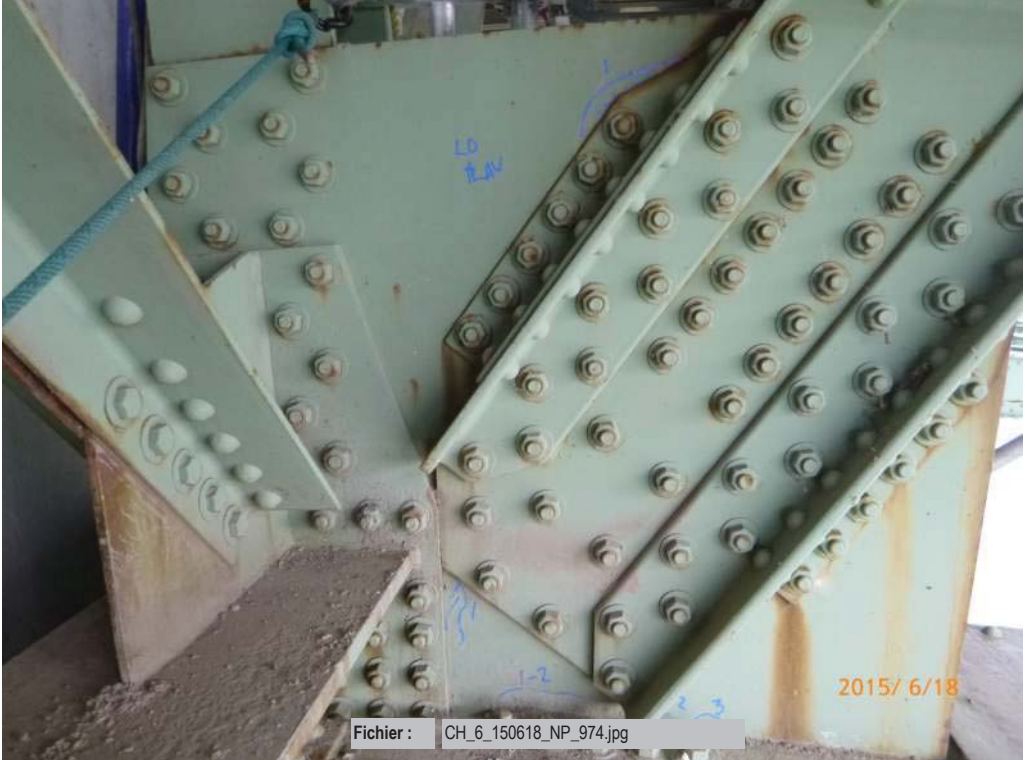
Photo no.: CH_6_150618_NP_974

Identification	
Élément / Description: S.d'A	
Sous-élément / type : Assemblage inférieur L00	
Localisation	
Travée / axe : 3W-4W Localisation : Ferme int. Amont	
Remarques / Observations	
Perte de matériau moyenne à très importante pouvant réduire la capacité à supporter les charges de façon appréciable. Perte de matériau moyenne à la section de transfert.	
Recomm. no :

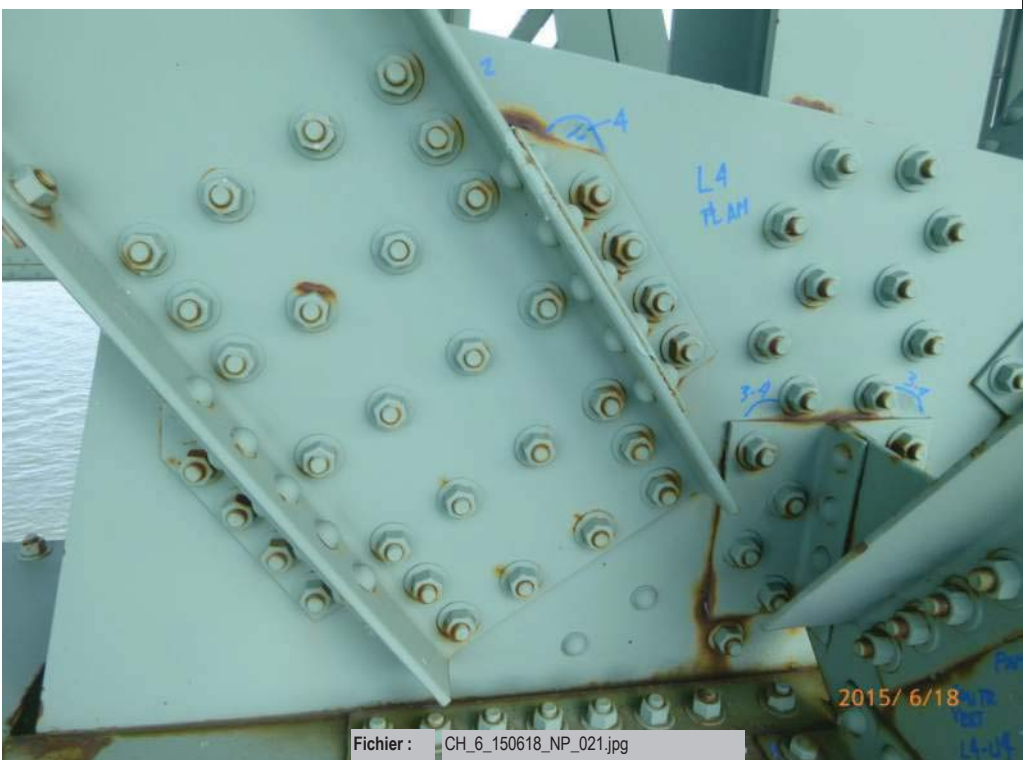
Photo no.: CH_6_150618_NP_021

Identification	
Élément / Description: S.d'A	
Sous-élément / type : Assemblage inférieur L04	
Localisation	
Travée / axe : 3W-4W Localisation : Ferme int. Amont	
Remarques / Observations	
Perte de matériau moyenne à importante à la section de transfert pouvant réduire la capacité à supporter les charges de façon appréciable.	
Recomm. no :

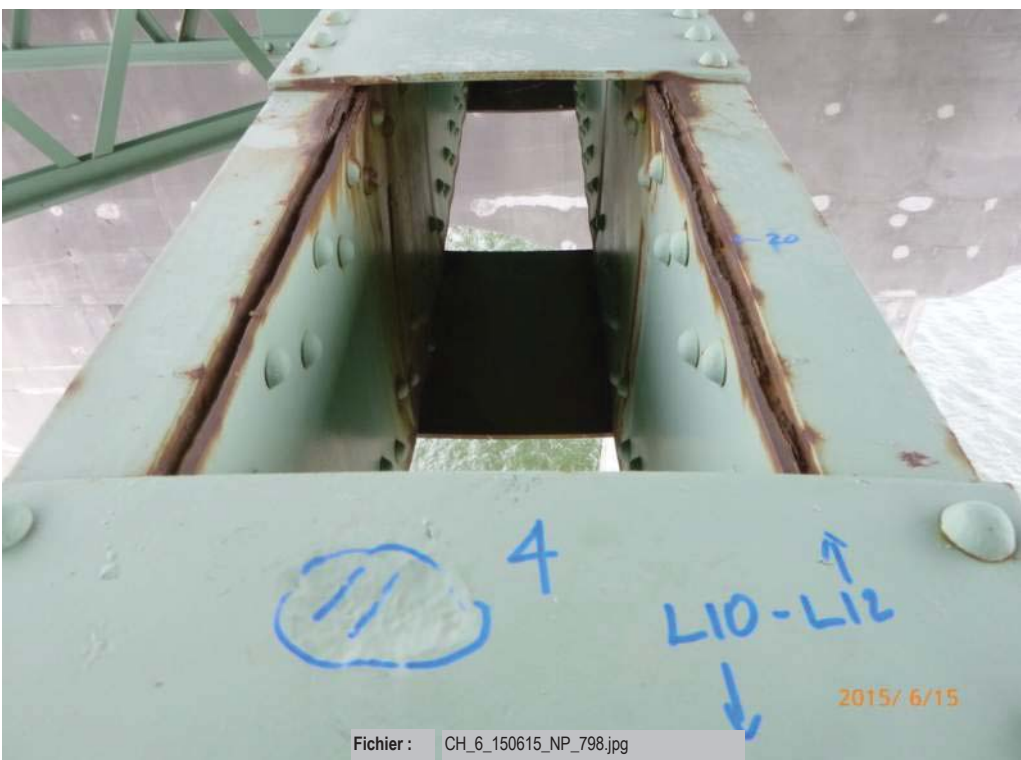
Photo no.: CH_6_150615_NP_798

Identification	
Élément / Description: S.d'A	
Sous-élément / type : Corde inférieure L10-L12	
Localisation	
Travée / axe : 3W-4W	
Localisation : Ferme int. Aval	
Remarques / Observations	
Perte de matériau très importante localisée à une plaque de liaison. Déformation sous corrosion moyenne à importante entre les plaques d'âme et les cornières. Déformations localisées à la semelle amont et aval.	
Recomm. no :

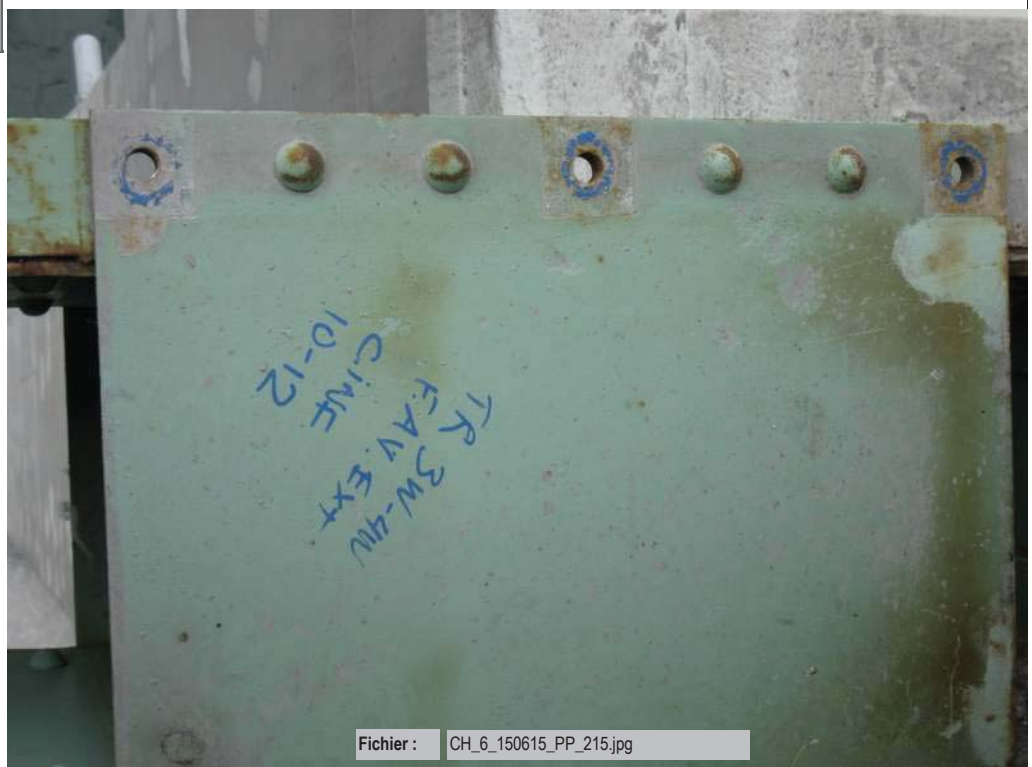
Photo no.: CH_6_150615_PP_216	 
Identification	
Élément / Description: S.d'A	
Sous-élément / type : Corde inférieure L10-L12	
Localisation	
Travée / axe : 3W-4W	
Localisation : Ferme ext. Aval	
Remarques / Observations	
Trois trous sans boulons à la semelle inférieure et trois boulons manquants à la plaque de liaison.	
Recomm. no : 10265

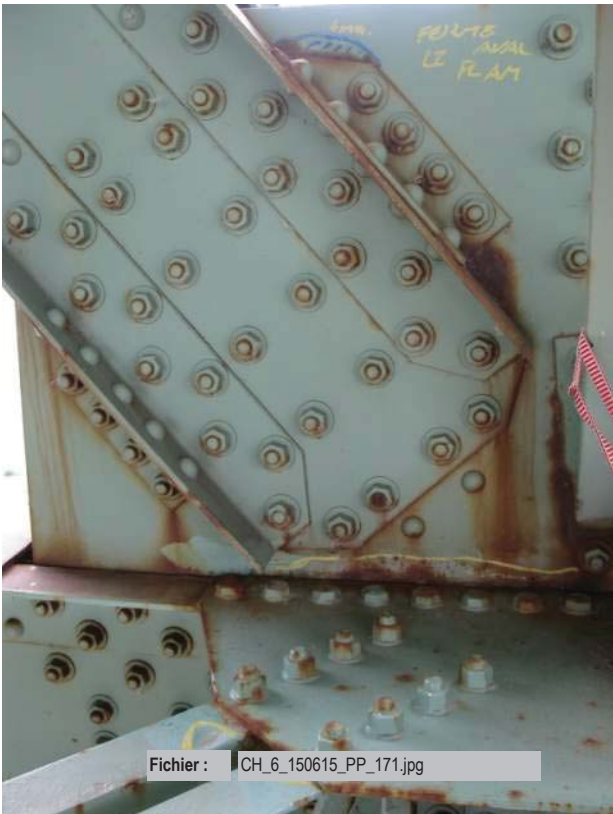
Photo no.: CH_6_150615_PP_171

Identification	
Élément / Description: S.d'A	
Sous-élément / type : Assemblage inférieur L02	
Localisation	
Travée / axe : 3W-4W	
Localisation : Ferme ext. aval	
Remarques / Observations	
Perte de matériau légère à très importante à la section de transfert avec la diagonale à la corde inférieure (amont et aval).	
Recomm. no :

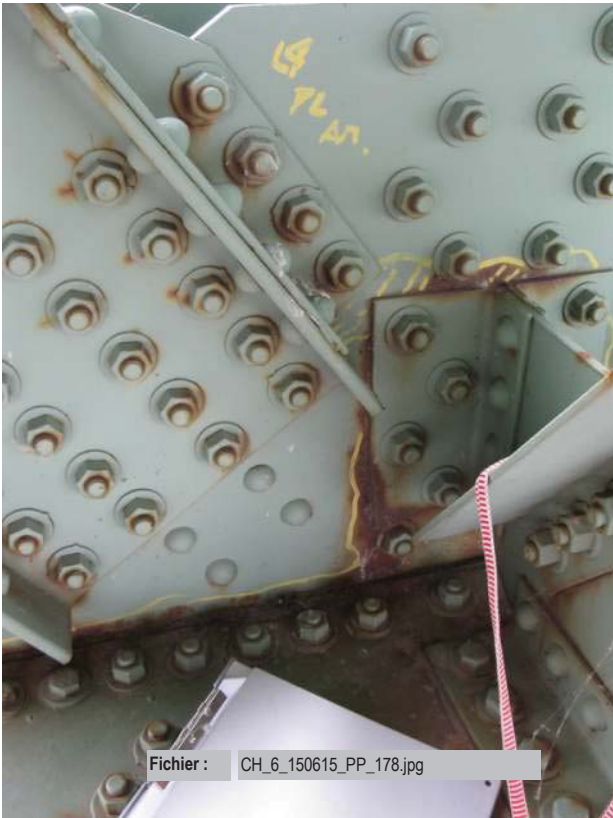
Photo no.: CH_6_150615_PP_178

Identification	
Élément / Description: S.d'A	
Sous-élément / type : Assemblage inférieur L04	
Localisation	
Travée / axe : 3W-4W Localisation : Ferme ext. aval	
Remarques / Observations	
Déformation sous corrosion moyenne à l'intérieur de l'assemblage. Perte de matériau moyenne à très importante du côté amont. Perte de matériau moyenne à importante côté aval.	
Recomm. no :

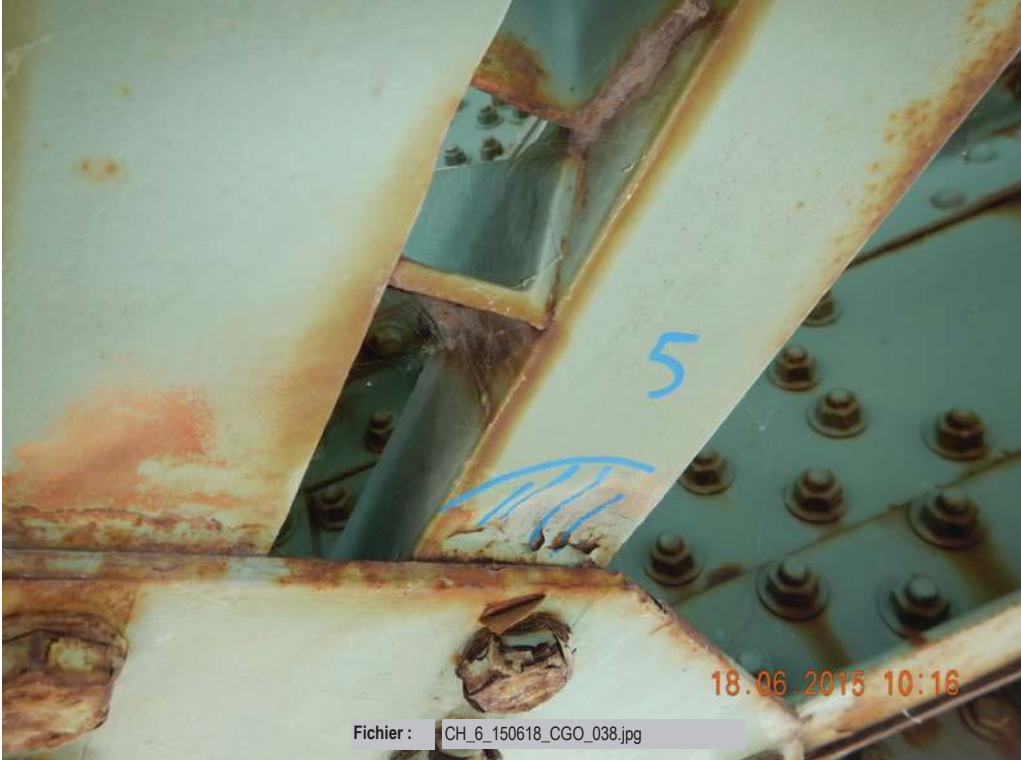
Photo no.: CH_6_150618_CGO_038

Identification	
Élément / Description: S.d'A	
Sous-élément / type : Contrev. horizontal inférieur L01-L02	
Localisation	
Travée / axe : 3W-4W	
Localisation :	
Remarques / Observations	
Perte de matériau très importante (5mm), Perte de matériau moyenne sur 100% de la plaque de gousset amont. Perte de matériau moyenne à importante (1-2mm) à la semelle supérieure sur toute la largeur de la connection à la plaque de gousset Corrosion légère à très importante.	
Recomm. no :

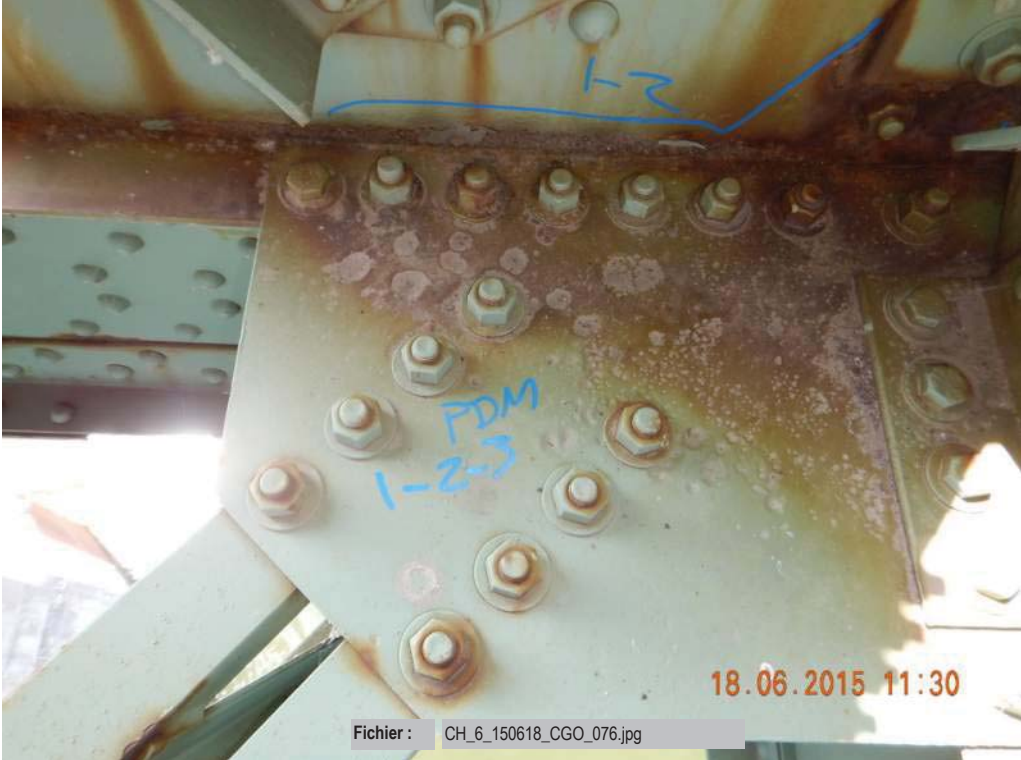
Photo no.: CH_6_150618_CGO_076

Identification	
Élément / Description: S.d'A	
Sous-élément / type : Contrev. horizontal inférieur L10-L11	
Localisation	
Travée / axe : 3W-4W	
Localisation :	
Remarques / Observations	
Perte de matériau moyenne à très importante (1-3mm) à la plaque de gousset supérieure. Perte de matériau moyenne à importante (1-2mm) à la semelle supérieure sur toute la largeur de la connection à la plaque de gousset Corrosion légère à importante.	
Recomm. no :

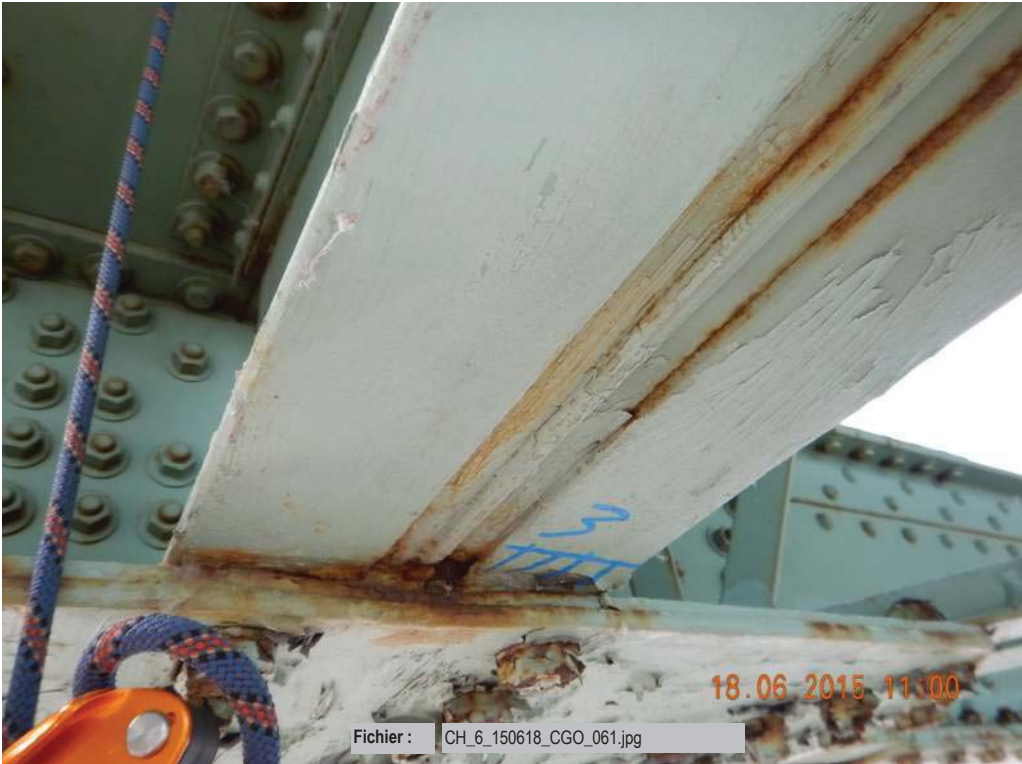
Photo no.: CH_6_150618_CGO_061

Identification	
Élément / Description: S.d'A	
Sous-élément / type : Entretoise inférieure L06	
Localisation	
Travée / axe : 3W-4W	
Localisation :	
Remarques / Observations	
Perte de matériau très importante à la cornière inférieure amont, panneau amont. Corrosion légère à importante.	
Recomm. no :
